Denkmalpflegerischer Werteplan Gesamtanlage Niedernhall

**DENKMALPFLEGERISCHER WERTEPLAN
GESAMTANLAGE NIEDERNHALL**

Regierungspräsidium Stuttgart, Referat Denkmalpflege

Gesamtanlage gemäß § 19 DSchG

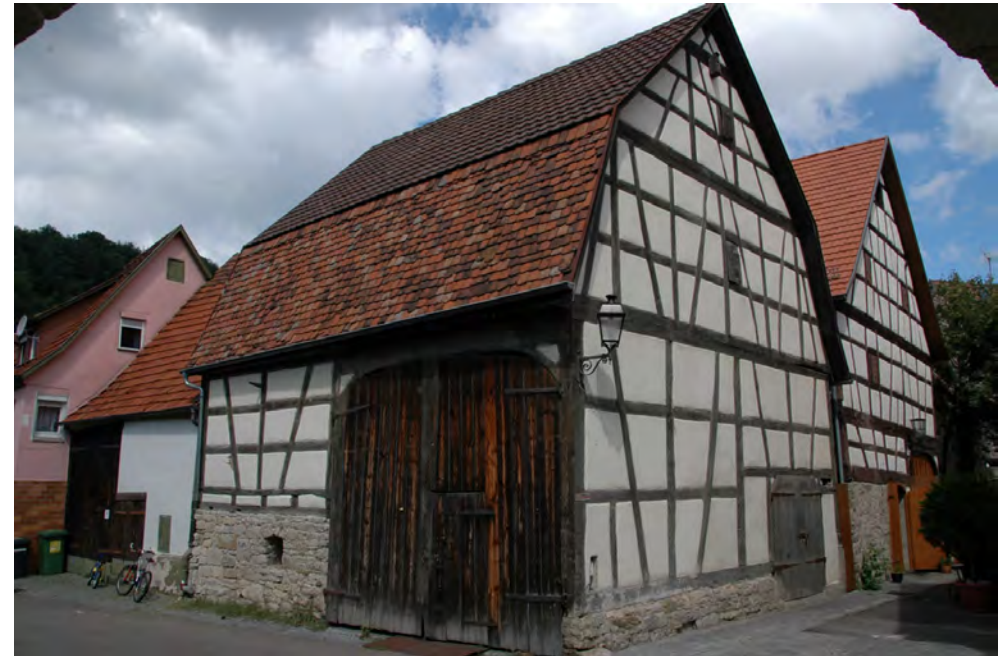
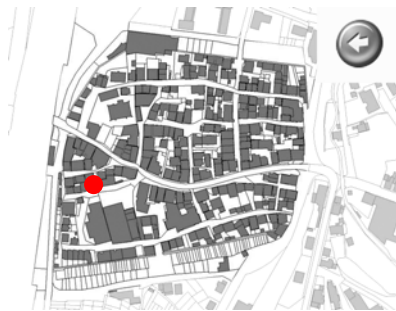
Keltergasse10

Zweigeschossiges Kleinbauernhaus, das Erdgeschoss massiv, das Obergeschoss in Fachwerk errichtet, verputzt; Ende 18./Anfang 19. Jahrhundert, nachträglich überformt; die dazugehörige, traufseitig anschließende Scheune vermutlich bauzeitlich mit dem Hauptgebäude errichtet.

Das Kleingehöft ist Teil des zwischen der Torgasse und der Keltergasse sich erstreckenden Scheunenviertels im Westen der Stadt. Als solches ist es als erhaltenswert einzustufen.

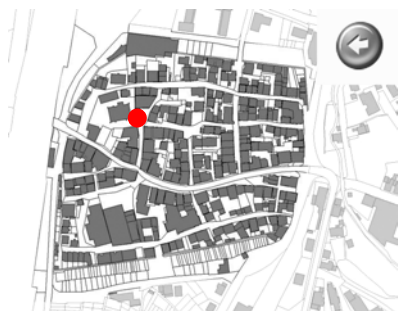
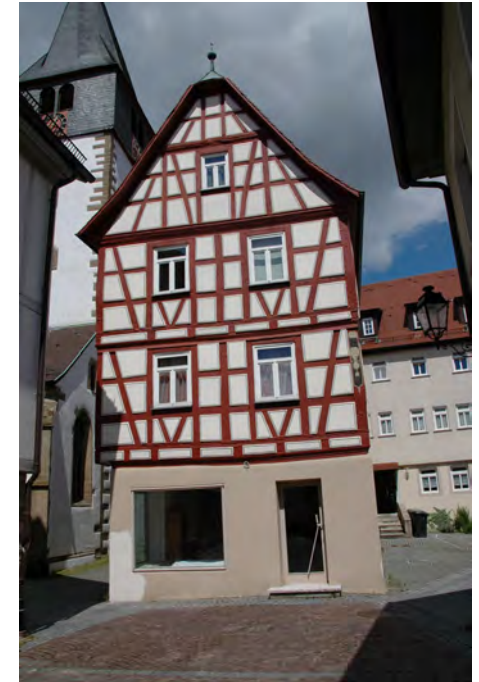
Kirchplatz 2

Dreigeschossiges Gebäude mit massivem Erd- und Fachwerkobergeschoss, mit Ausnahme der Giebelseite Fassade verputzt, Satteldach, im Erdgeschoss geohrtes Türgewände und Hauszeichen, Eckständler mit Initialen und Datierung „1793“; im 20. Jh. nachträglicher Ladeneinbau im Erdgeschoss u.a.

Seitenfassade gg. den Kirchplatz

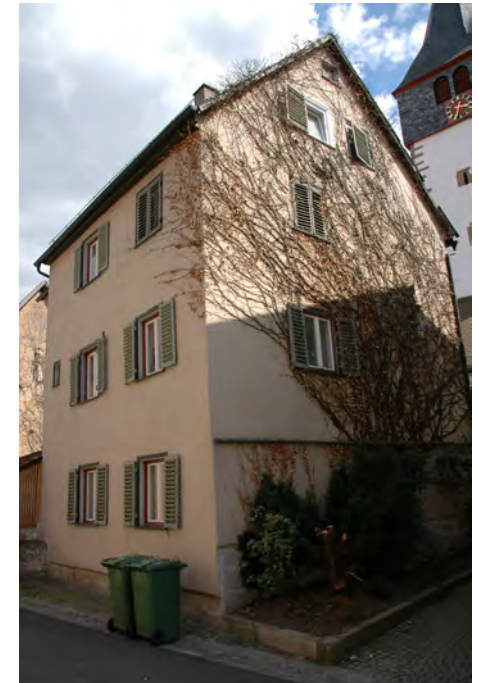
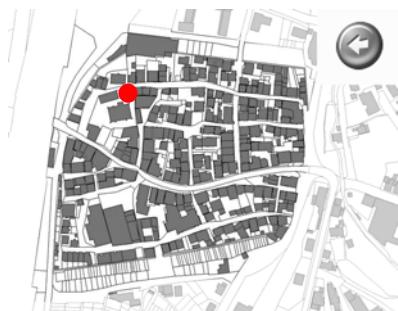
Kirchplatz 4

Zweigeschossiges Gebäude massiv, verputzt, Halbwalmdach, an der Traufseite erhöht liegender, bauzeitlicher Eingang mit zweiläufiger Außentreppe; errichtet 1833/1834, 1986 Herstellung eines weiteren Zugangs und einer Außentreppe.

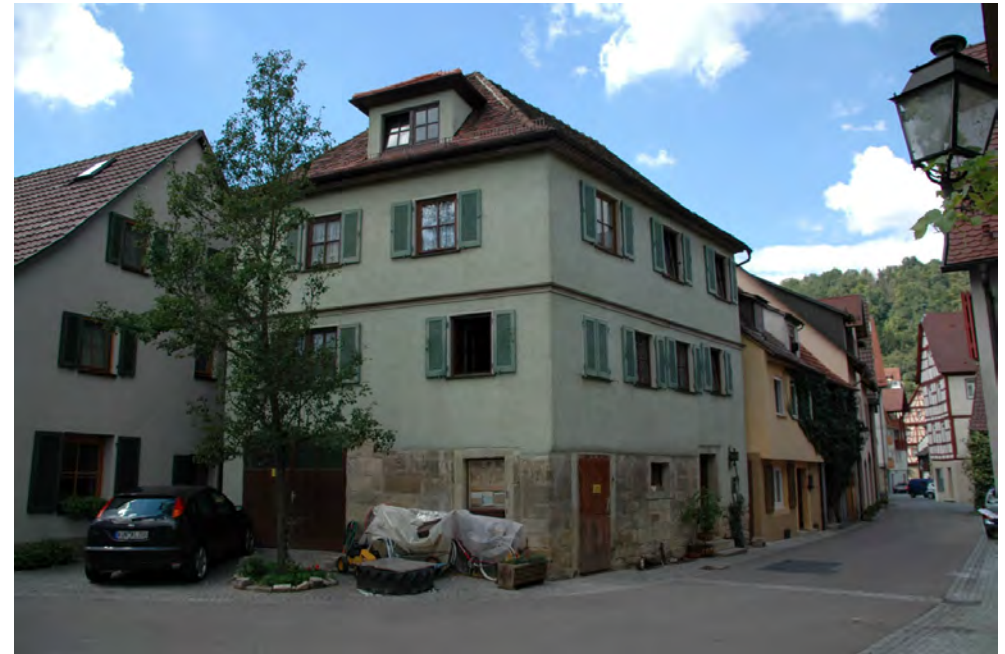
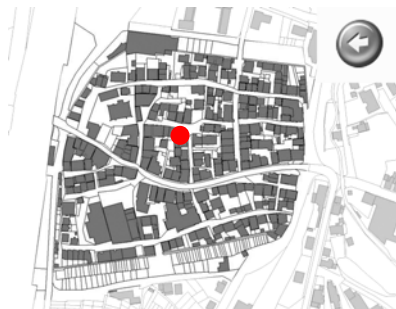
Mittelgasse 19 und 21

Zweigeschossige, ehemalige Handwerkerhäuser, die Erdgeschoss massiv, die Obergeschosse in Fachwerk errichtet, verputzt, Satteldächer; 19. Jahrhundert mit nachträglichen Veränderungen.

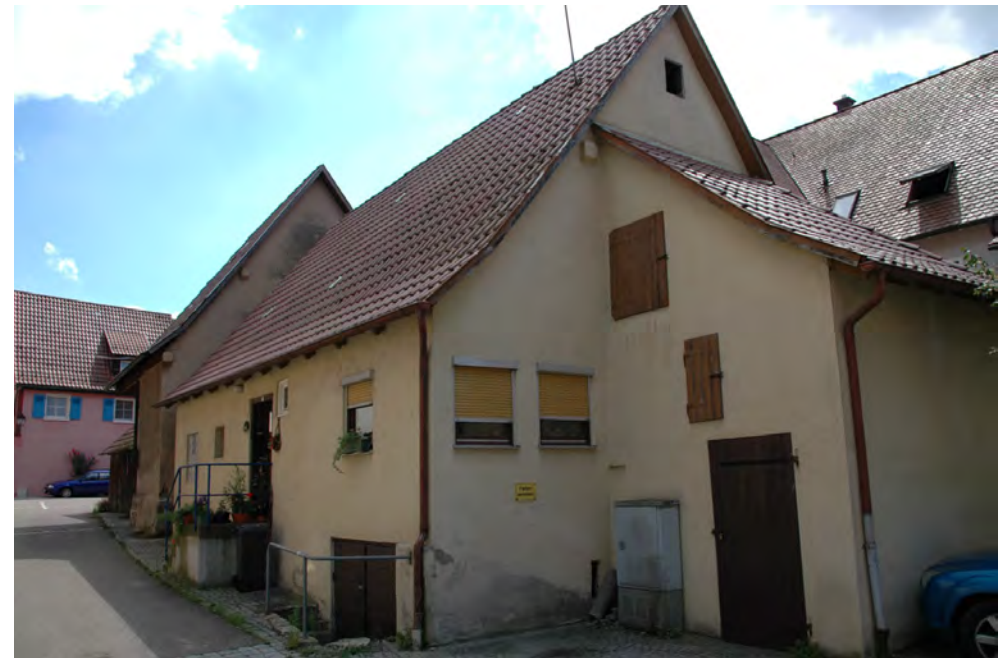
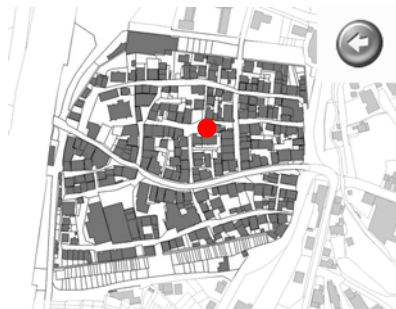
Mittelgasse 22

Scheune mit anschließendem Kellerhaus; Scheune massiv in Naturstein bzw. in Fachwerk errichtet, z.T. verschalt, Satteldach; eingeschossiges Kellerhaus mit massivem Kellerstock aus Bruchstein und rundbogigem Kellerportal bez. 1610, das darüber liegende Fachwerkgeschoss mit Verblattungen, traufseitiger Anbau mit Pultdach.

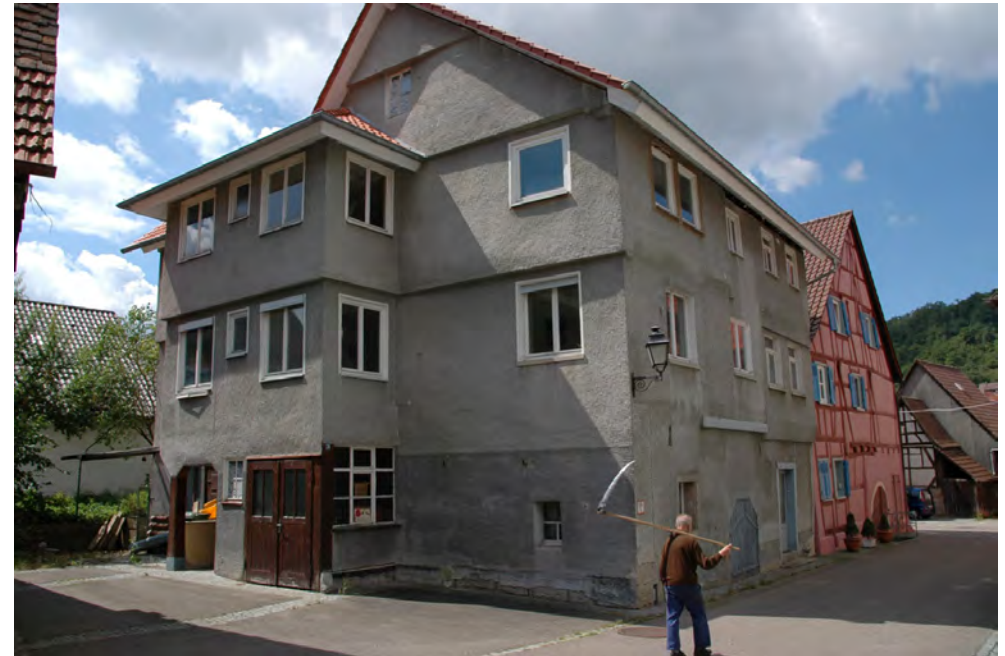
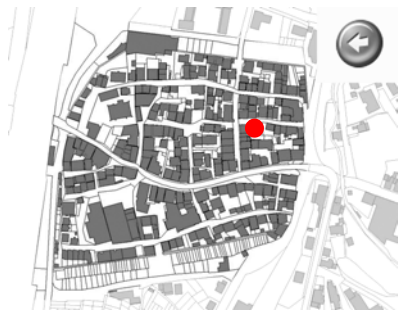
Zweischiffige Fachwerkscheune über Natursteinsockel, teilweise verputzt, Satteldach; 18./19. Jahrhundert.

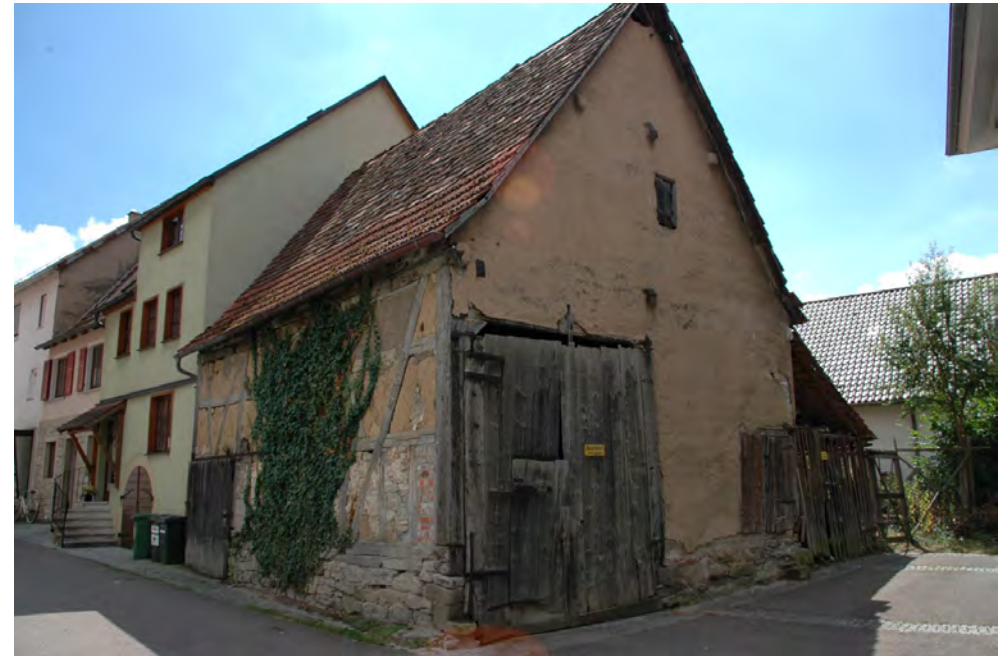
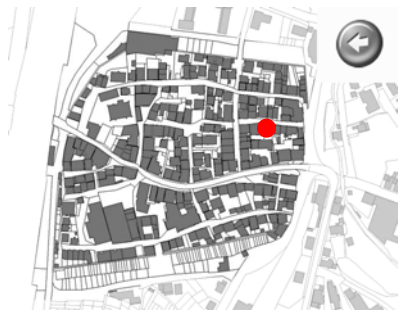
Mittelgasse 37

Dreizonige Fachwerkscheune über Bruchsteinsockel mit Keller und Kleintierstall, Satteldach mit verzapfter, stehender Stuhlkonstruktion, Gewölbekeller mit Kellerportal bez. 1631; 1997 Instandsetzung der Fassade.

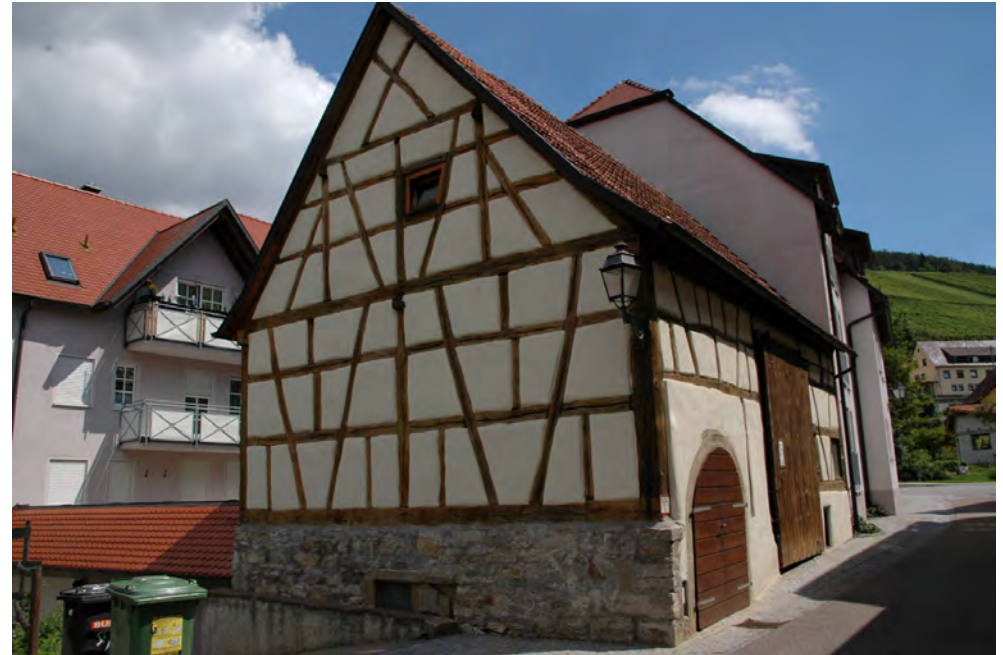
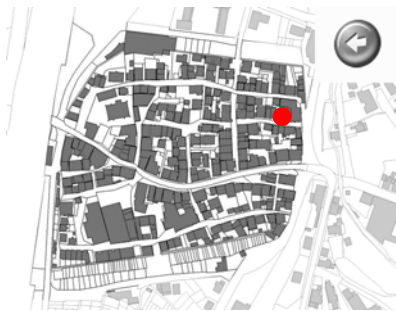
Die Scheune blieb von den umliegenden, groß angelegten Abbruch- und Neubaumaßnahmen Mitte der 1990er Jahre verschont. Durch ihr modernes, von Etagenwohnbauten geprägtes Umfeld und die angrenzende Abfahrt zur Tiefgarage führt sie allerdings seitdem ein Inseldasein.

Für sich genommen belegt die Scheune die in Niedernhall bereits im 17. Jahrhundert charakteristische agrarwirtschaftliche Entwicklung (Mischnutzung; separate Wirtschaftsgebäude). Als eine der ältesten datierten Scheunen Niedernhalls kommt ihr darüber hinaus ein wichtiger Stellenwert innerhalb der Gesamtanlage zu.

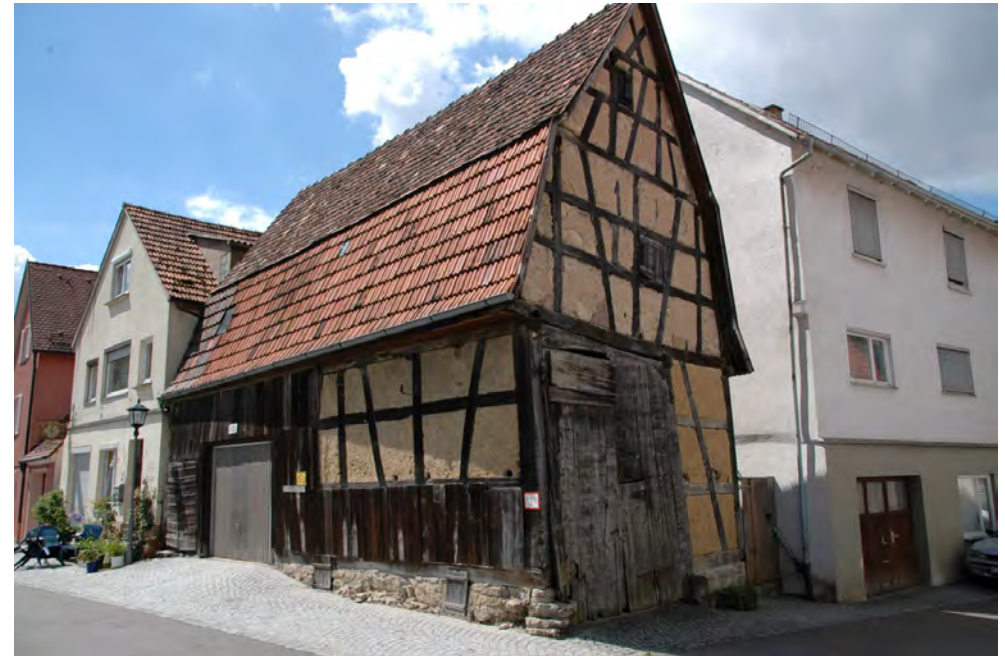
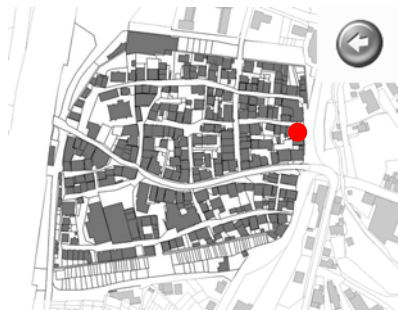
Pfarrgasse 3

Zweigeschossiges Gebäude mit massivem Erd- und Fachwerkobergeschoss, verputzt, Satteldach; 18./19. Jahrhundert, im 20. Jahrhundert teilweise verändert (u.a. Erdgeschosszone).

Das schlichte Gebäude grenzt unmittelbar an die westliche Stadtmauer an. Es ist ein Beispiel für die weit ins 19. Jahrhundert gängige, innerstädtische Nachverdichtung mit ihrer maximalen Ausnutzung von Grund und Boden.

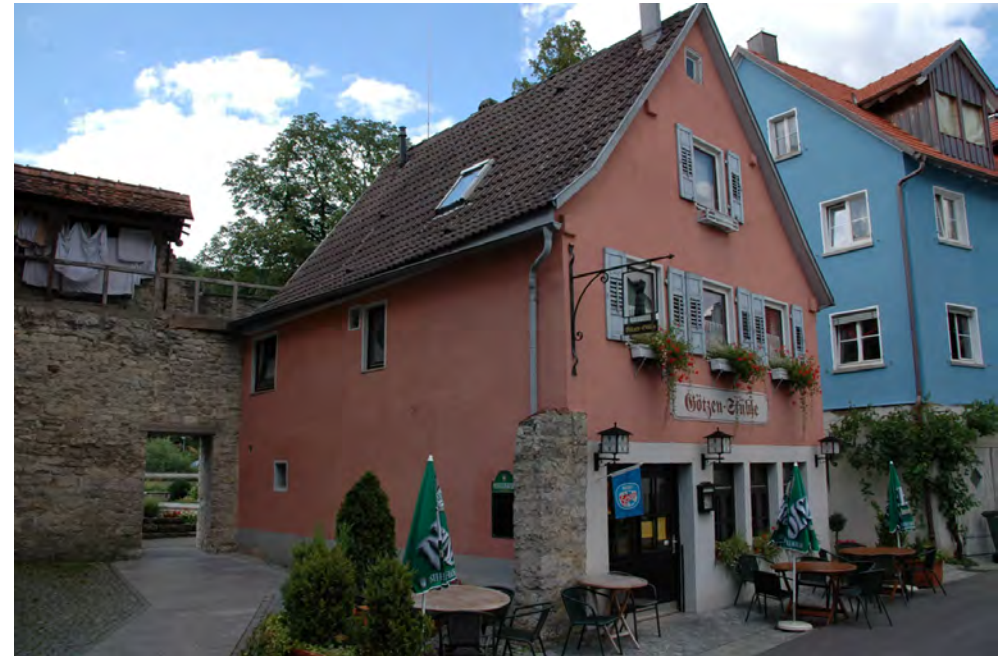
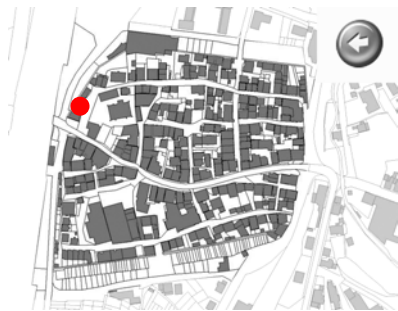
Pfarrgasse 13

Zweigeschossiges Gebäude mit massivem, verputztem Erd- und Fachwerkobergeschoss, Walmdach; symmetrische Fasadengestaltung und erhöht liegender Zugang ins Erdgeschoss, über Eingang württembergisches Wappen, rundbogiges Kellerportal; 1831-33 anstelle des baufälligen, ehemaligen Pfarrhauses von 1488 erbaut, 1983 innere Umbauten und Dachausbau. Der rückwärtig anschließende, bereits beim Vorgängerbau angelegt gewesene Pfarrgarten ist erhaltenswert.

Das Gebäude steht nach allen Seiten frei. Es bildet vor sich einen kleinen Platzraum aus, der ursprünglich durch eine Fußmauer gegen die Straße hin abgetrennt war (laut Pfarrchronik von 1835). Das Pfarrhaus hebt sich durch seine Nutzung und seine stattliche Baugestalt von der übrigen Bebauung ab. Gemeinsam mit dem ehemaligen Schulhaus ist es ein prägender Bestandteil des Viertels um die Pfarrkirche. Darüber hinaus kommt dem Gebäude Bedeutung für die Kirchengeschichte Niedernhalls zu.

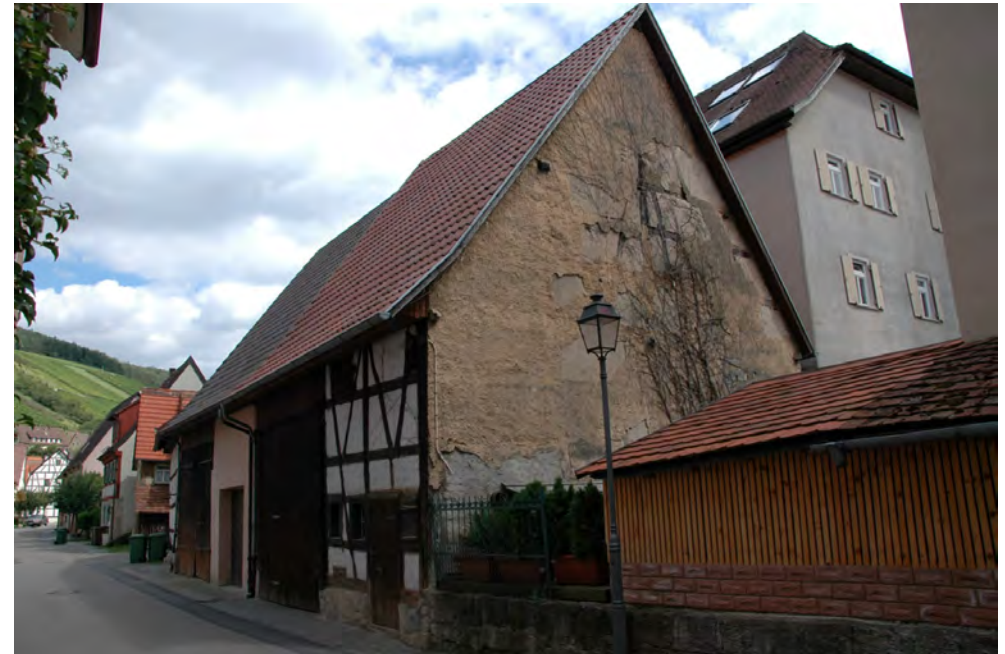
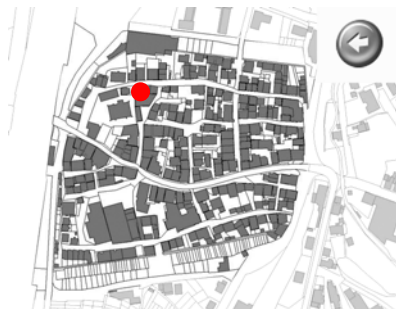
Pfarrgasse 22

Eingeschossiges, gestelztes Wohnstallhaus mit massivem Erd- und Fachwerkobergeschoss, verputzt, Satteldach; älteres Gebäude des 18. Jahrhunderts im 19. und 20. Jahrhundert verändert, u.a. gegen die Amtsgasse erweitert (Wohnung, Garageneinbau).

Das auf kleinem Grundstück errichtete Gebäude ist ein Dokument der extremen, innerstädtischen Grundstücksausnutzung, zudem ist es ein Spiegel der ehemaligen kleinbäuerlichen Sozialstruktur in diesem Viertel.

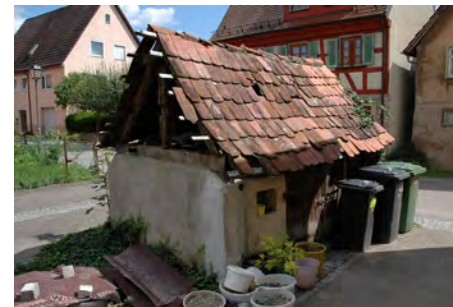
*Kleintierstall*

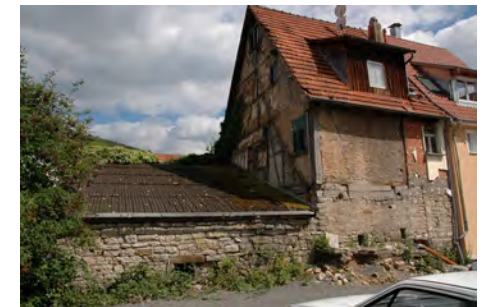
*Ansicht von Nordwest*

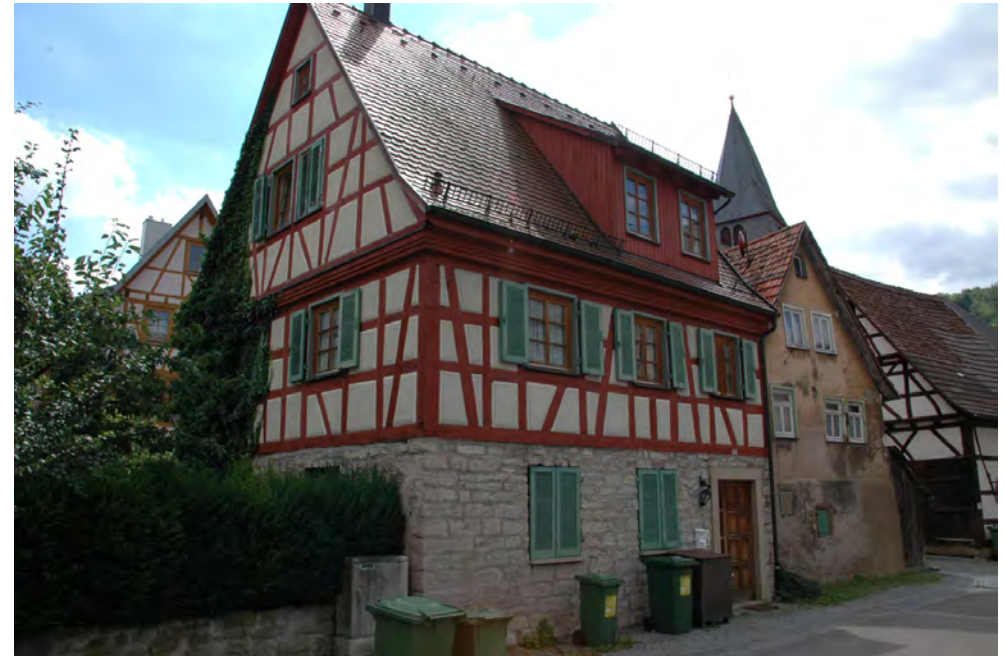
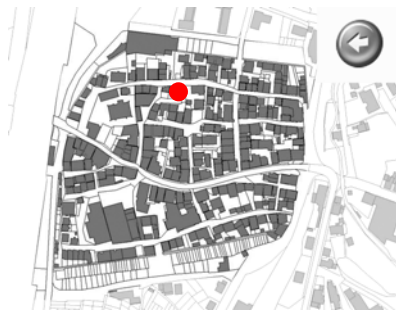
Zweischiffige und zweizonige Fachwerkscheune (Prüffall) mit Satteldach, im Giebel geschosshohe Andreaskreuze, gegen den Hofraum vorgelagerter, überdachter Kellerabgang; 18./19. Jahrhundert; das dazu gehörige Hauptgebäude Pfarrgasse 32 (erhaltenswert) zweigeschossig, teils massiv, teils in Fachwerk errichtet, verputzt, Satteldach; im Kern vermutlich 18. Jahrhundert, wohl im 20. Jahrhundert zwei kleine Gebäude zu einem Gebäude zusammengesfasst und verändert (u.a. Einbau von Garagen).

Das ursprünglich aus drei selbständigen Gebäuden bestehende Kleingehöft hebt sich durch die lockere Anordnung seiner Baukörper von der angrenzenden geschlossenen Parzellenstruktur ab, wodurch sich in weiterer Folge interessante Blickbezüge (Schulstraße-Pfarrkirche) ergeben. Die in bauzeitlichem Zustand erhaltene Scheune ist darüber hinaus ein prägender Bestandteil des intakten Scheunenviertels im Bereich Pfarrgasse/Mittelgasse.

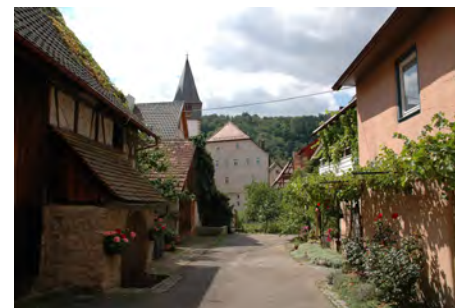
Blick über den Hofraum gg. Westen

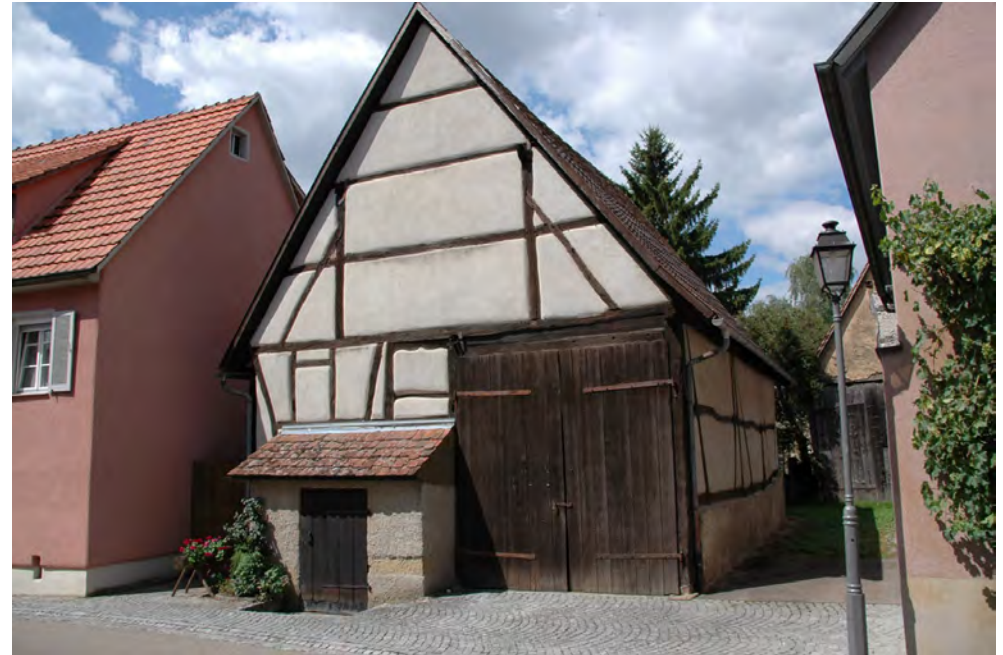
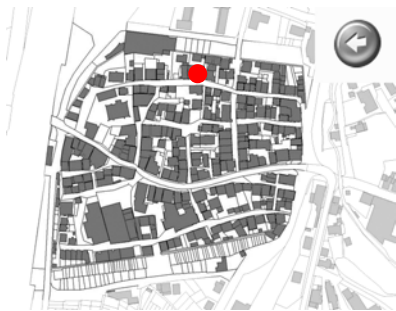
Pfarrgasse 36

Dreizonige, traufseitig erschlossene Fachwerkscheune mit Mansarddach; vermutlich 18./19. Jahrhundert.

Als Dokument für die einstige Bedeutung der Landwirtschaft in Niedernhall ist die Scheune erhaltenswert. Zudem gehört sie zu der in Niedernhall vorkommenden Gruppe von Scheunen mit Mansarddach– für diesen Bautypus eine eher ungewöhnliche Dachform.

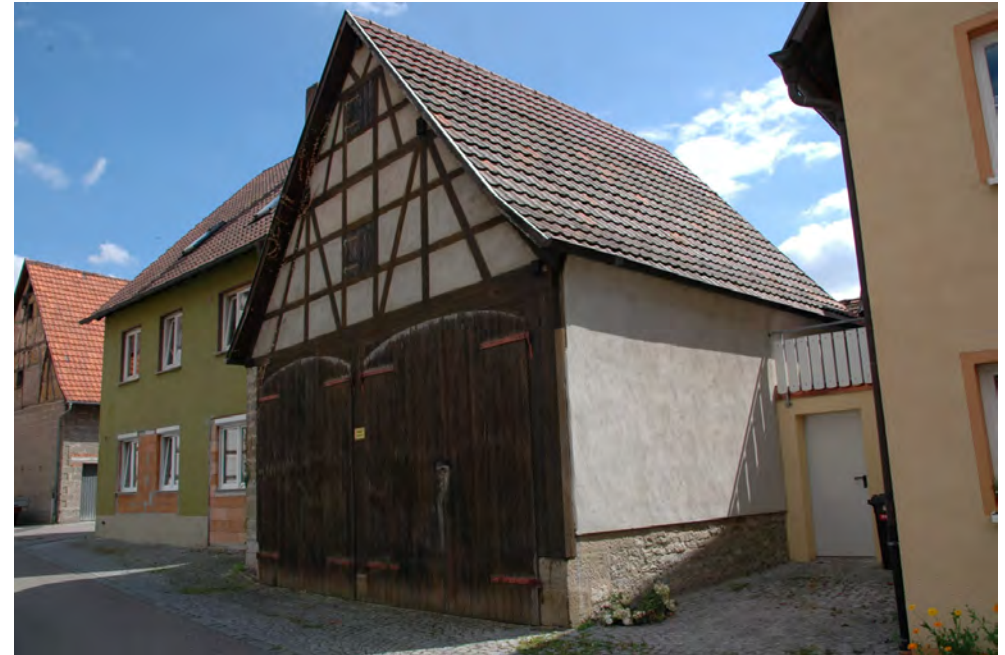
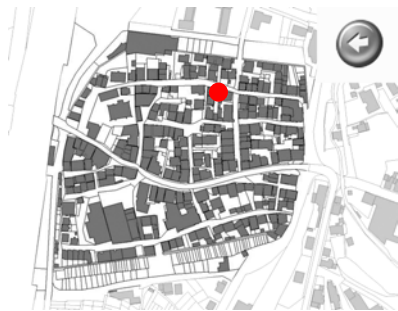
Pfarrgasse 43

Zweizonige, giebelständig erschlossene Fachwerkscheune mit Satteldach; 18. Jahrhundert.

Die direkt an die Stadtmauer anschließende Scheune ist Teil des Scheunenviertels im Bereich Pfarrgasse, das die nördliche Stadtansicht wesentlich mitbestimmt.

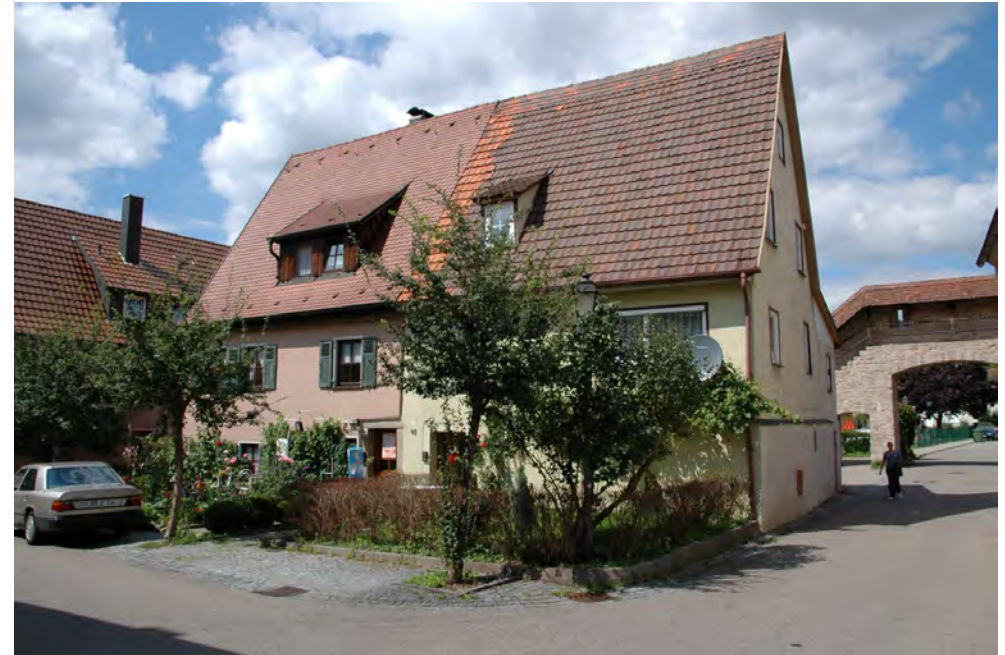
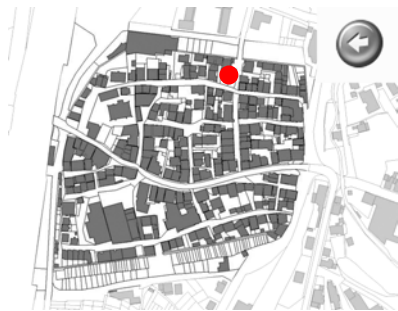
Pfarrgasse 49

Zweizonige, zweischiffige und traufseitig erschlossene Fachwerkscheune über Natursteinsockel, Mansarddach; 18. Jahrhundert.

Die Scheune befindet sich an der Ecke Schulstraße/ Pfarrgasse, gegen die sie sich mit ihrer westlichen Giebelseite präsentiert. Sie gehört zu der in Niederhall vorkommenden Gruppe von Scheunen mit Mansarddach– für diesen Bautypus eine eher ungewöhnliche Dachform.

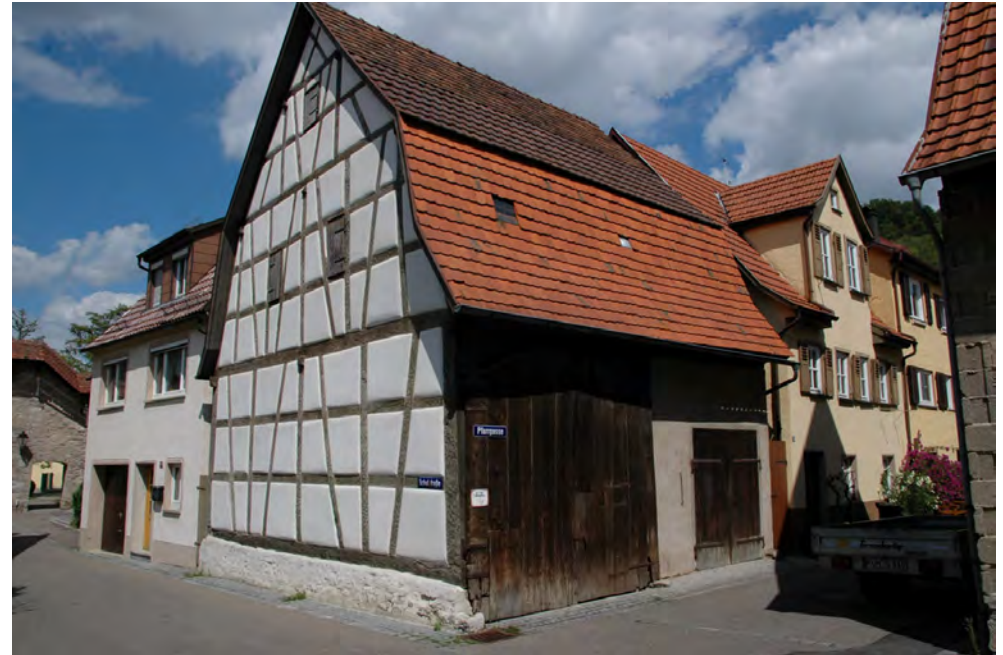
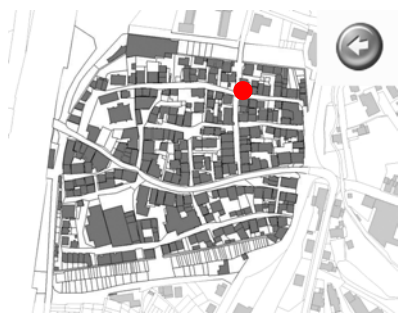
Pfarrgasse 51

Zweigeschossiges, verputztes Fachwerkgebäude, Satteldach mit Zwerchhaus; 19. Jahrhundert.

Das schlichte Gebäude ist Teil der geschlossenen, traufständigen Bebauung der östlichen Pfarrgasse (Nr. 51-59, ungerade). Trotz kleinerer Veränderungen wird das Gebäude als ein typischer Vertreter eines Wohnhauses der ersten Hälfte des 19. Jahrhunderts als erhaltenswert eingestuft.

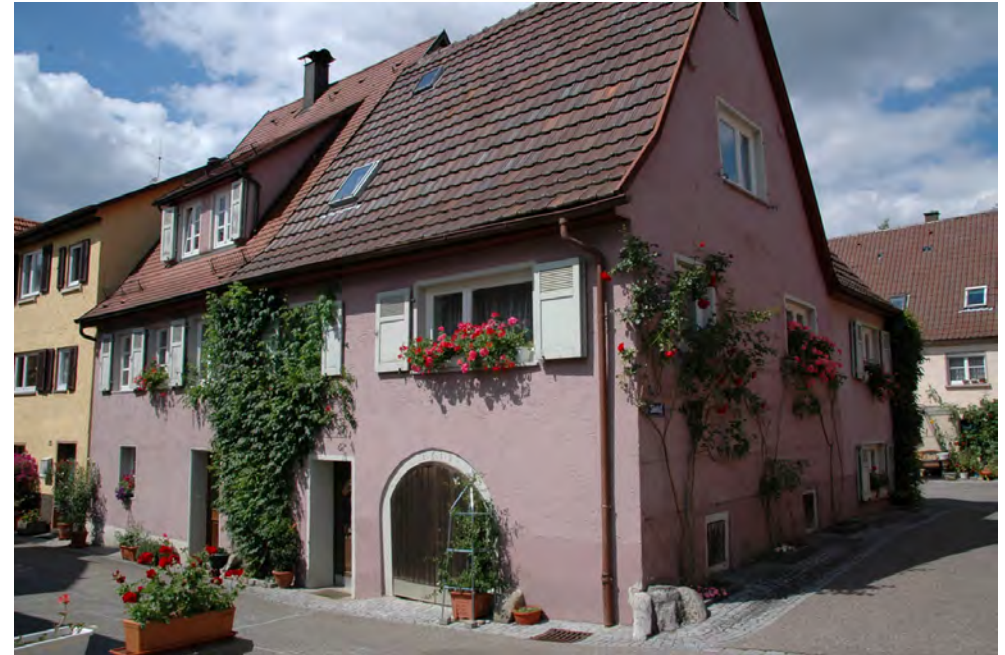
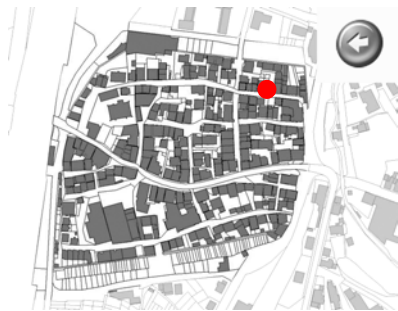
Pfarrgasse 61, 63 und 65

Ein- bzw. zweigeschossige ehemalige Weinbauernhäuser mit massivem Sockel- und Erdgeschoss sowie Fachwerkobergeschoss, verputzt, im Sockel und im Erdgeschoss Fenster- und Türgewände aus Naturstein, Gebäude Nr. 65 mit hoher Tordurchfahrt, Satteldächer; Gebäude 18./19. Jahrhundert, Haus Nr. 63 bez. 1769 (im zum Teil sichtbaren Eckständler), die Reihe im Zuge der Altstadtsanierung der 1980er Jahre saniert, u.a. Dachausbau mit Gauben (Nr. 63 und 65).

Die Gebäude sind ein wesentlicher Bestandteil der geschlossenen, traufständigen Bebauung der östlichen Pfarrgasse (Nr. 51-59, ungerade). Darüber hinaus sind sie als Beispiele für die im Zuge der Siedlungsverdichtung entstandene Kleinbebauung entlang der Stadtbefestigung (und mit der Tordurchfahrt zur Erschließung des Hofes) als erhaltenswert einzustufen.

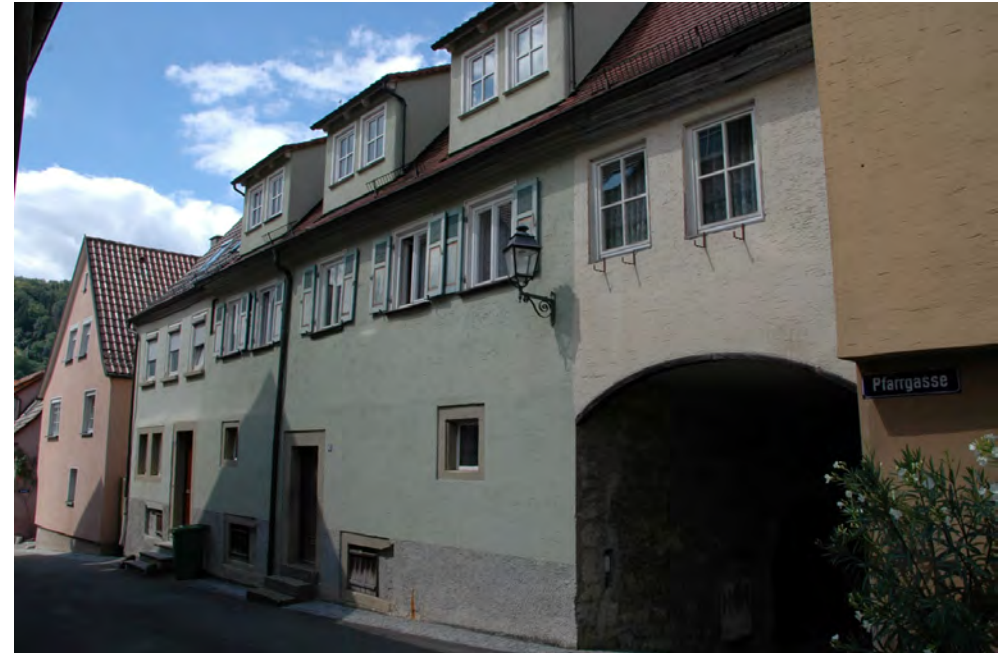
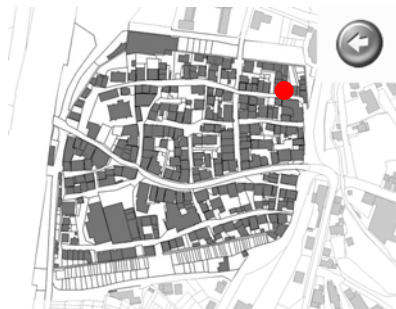
Pfarrgasse 67

Zwei- bzw. dreigeschossiges ehemaliges Tagelöhnerhaus mit massivem Erd- und Fachwerkobergeschoss(en), verputzt, an der Giebelseite Fenster mit Bleiverglasung, Satteldach; im Kern wohl noch 18. Jahrhundert, nachträglich verändert (u.a. Garageinbau).

Das entsprechend dem Gassenverlauf L-förmig angelegte Kleinwohnhaus sitzt mit seiner Traufseite auf der östlichen Stadtbefestigung, die es zudem um ein Geschoss überragt. Als ein Beispiel für die extreme Nachverdichtung im Rahmen der Siedlungsentwicklung des 18. Jahrhunderts und als östlicher Schlusspunkt der Pfarrgasse ist es damit erhaltenswert.

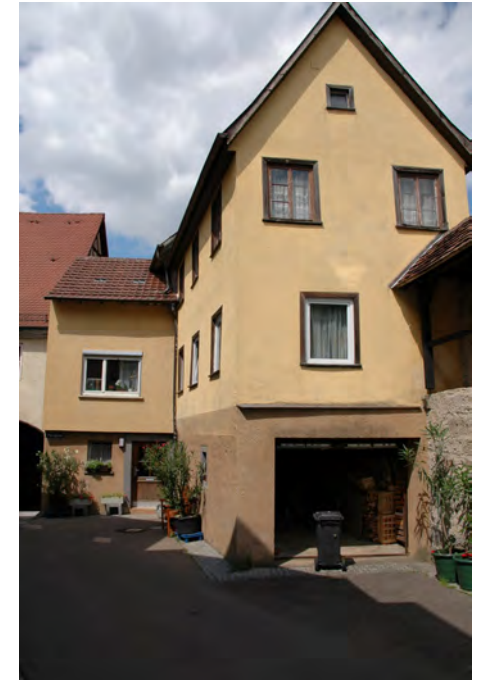
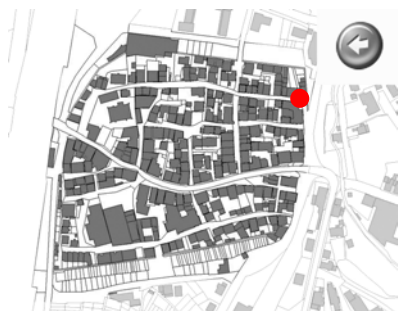
Rathausgässle 6 und 10

Zweigeschossiges Wohnhaus, das Erdgeschoss massiv, das Obergeschoss in Fachwerk errichtet, giebelseitiger Vorstoß, verputzt, Satteldach; älteres Gebäude wohl im 19. Jahrhundert leicht verändert bzw. Herstellung der rückwärtigen Fachwerkscheune.

Die Gebäude befinden sich in unmittelbarer Nähe des Rathauses und der Schöntalischen Kelter. Die Giebelfassade des Haupthauses ist ein prägendes Element des Rathausgässles.

Das weitgehend in bauzeitlichem Zustand erhaltene Wohngebäude besitzt als Beispiel für die im Zuge der innerstädtischen Nachverdichtung entstandene Kleinbebauung exemplarischen Wert.

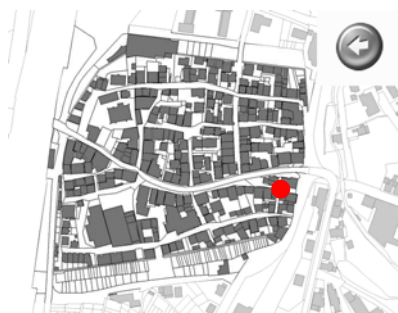
Schmiedsgasse 2

Rundbogiges Portalgewände mit seitlichen Sitznischen und Segensspruch, bez. 1599; 1973/74 in Neubau.

Aufgrund seines Alters, seiner künstlerischen Gestaltung und als letzter Hinweis auf den an dieser Stelle sich befindenden Vorgängerbau kommt diesem Gewände geschichtliche Bedeutung als Spolie zu.

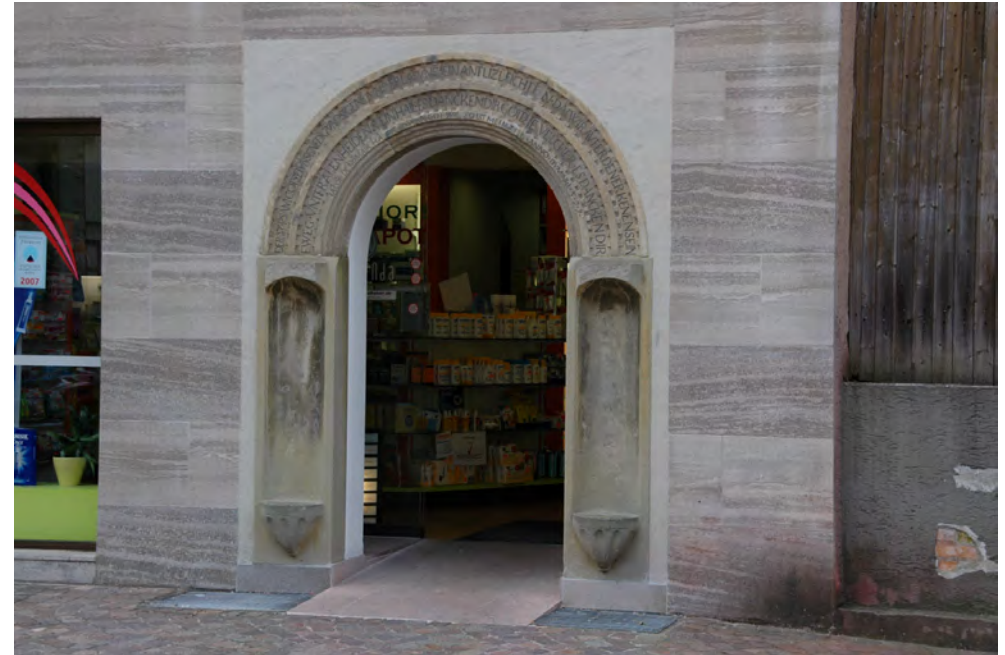
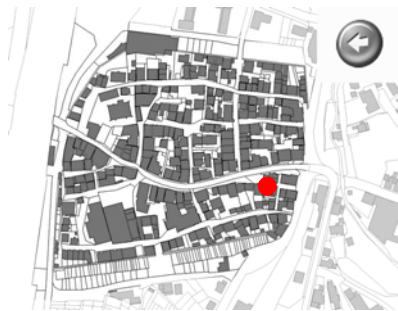
Schmiedsgasse 4

Zweigeschossiges, über hohem Kellergeschoss errichtetes ehemaliges Weinbauernhaus mit Satteldach, in die Straße hineinreichender Kellerhals mit anschließender Außentreppe in das erste Wohngeschoss, rundbogiges Eingangsportal; im Kern eventuell 17. Jahrhundert, nachträglich verändert.

Die an diesem Haus vorhandene Einheit von Kellerabgang und Treppe gibt es in Niedernhall kein zweites Mal mehr, weswegen dem Gebäude, als Beispiel eines typischen Weinbauernhauses exemplarischer Wert zukommt.

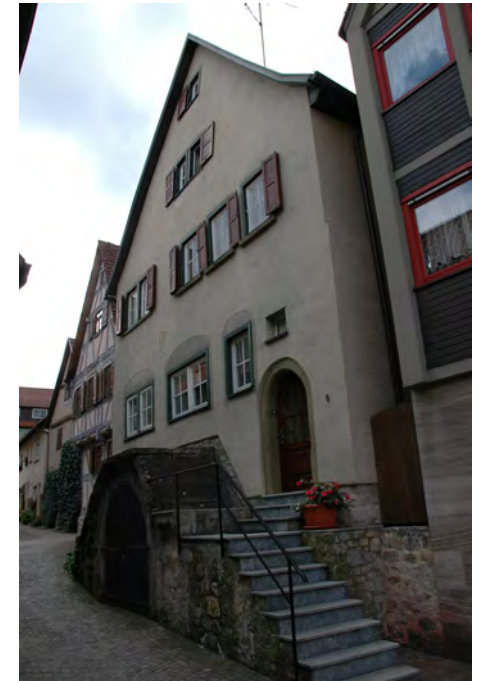
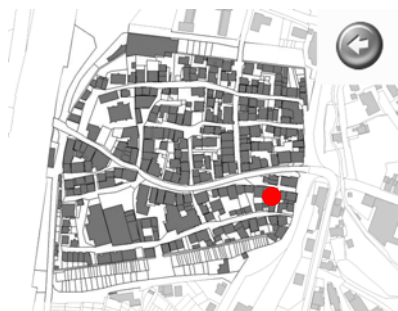
Schmiedsgasse 6

Zweigeschossiges ehemaliges Wohnstallhaus, der Sockel und der ehemalige Stallbereich massiv in Naturstein, das übrige Gebäude in Fachwerk errichtet, Obergeschoss vorkragend, Satteldach; wohl älteres Gebäude im 18./19. Jahrhundert stark verändert, 1986 erneut größere Umbau, 1989 Umbau und Erweiterung des Schuppens, 1994 Fachwerkfreilegung.

Das Gebäude ist durch jüngere Sanierungen zwar stärker verändert, aber für das kleinteilige Stadtgefüge zwischen Schmieds- und Hintere Gasse prägend und daher erhaltenswert.

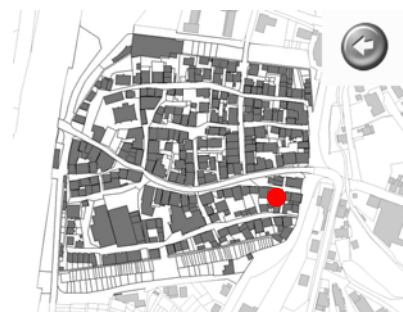
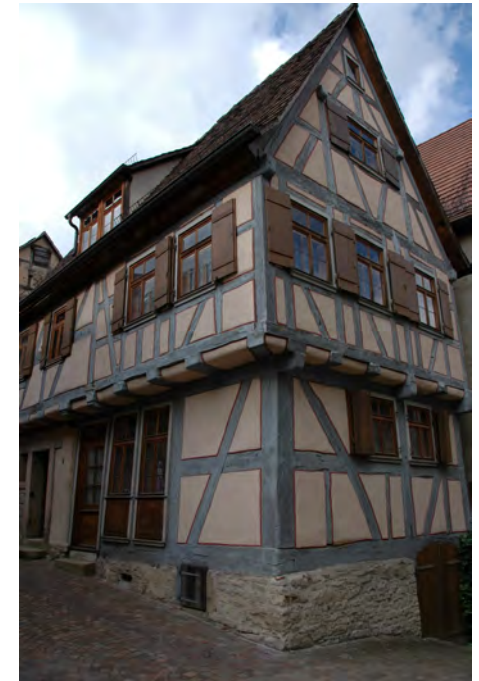
Ansicht von Süden

Traufseitig erschlossene Scheune, wohl teils massiv, teils in Fachwerk errichtet, verputzt, profilierte Schwellen an der Giebelseite, Satteldach; 18. Jahrhundert, nachträglich leicht verändert.

Aufgrund ihres Alters und als Zeugnis für den einstigen Stellenwert der Landwirtschaft ist die Scheune ein wesentlicher Bestandteil der Gesamtanlage.

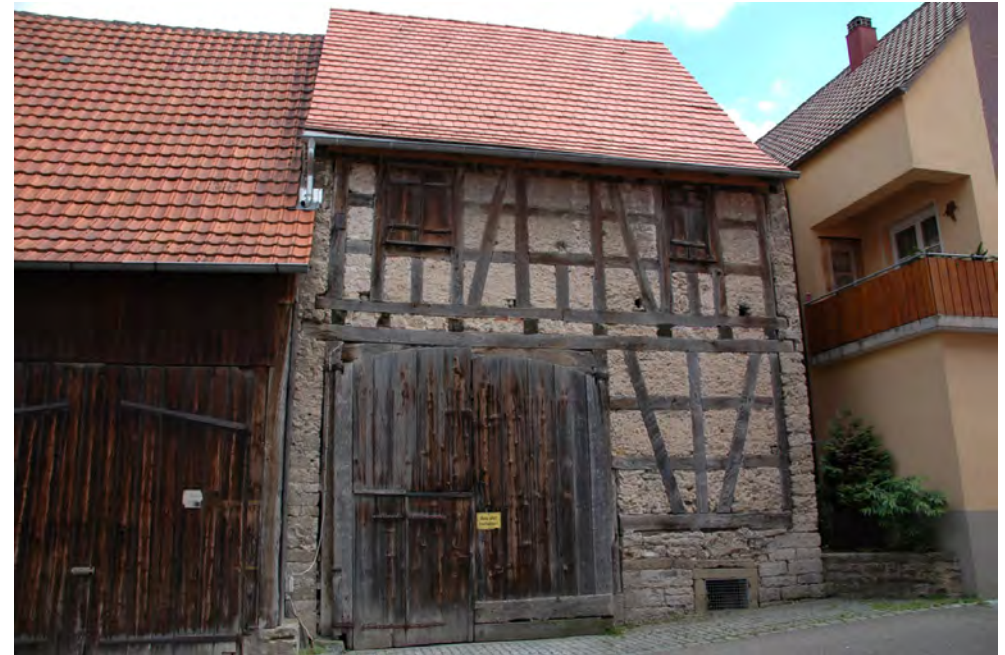
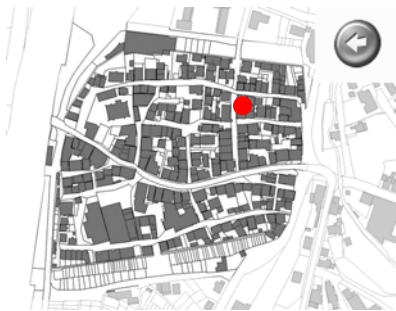
Schulstraße 25

Dreizonige, traufständig erschlossene Scheune, der Sockel und der Kellerzugang massiv, das übrige Gebäude vermutlich in Fachwerk errichtet, weitgehend verputzt, Satteldach; Kellerportal bez. 1680, nachträglich verändert.

Die Scheune liegt unmittelbar an der Stadtbefestigung, wodurch der Fachwerkgiebel Teil der nördlichen Stadtansicht ist. Als Beispiel für die im Zuge der Siedlungsverdichtung entstandene Bebauung entlang der Stadtbefestigung besitzt sie dokumentarischen Wert.

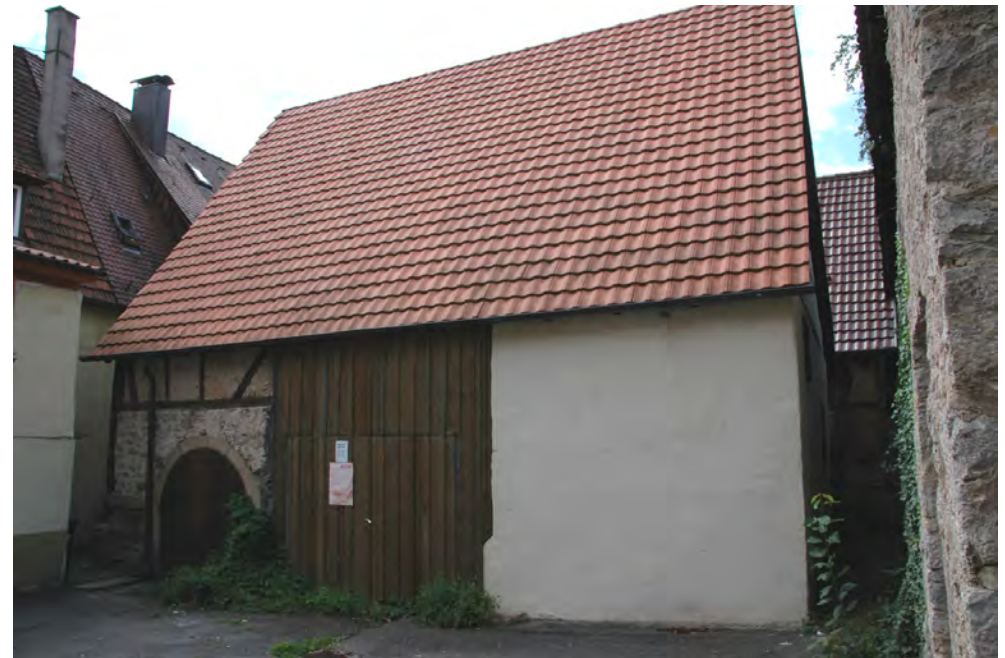
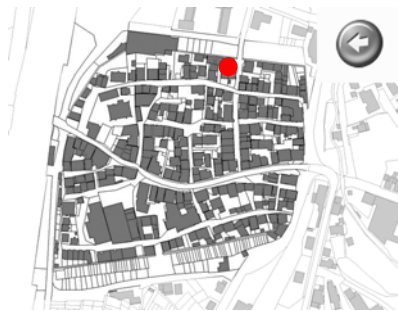
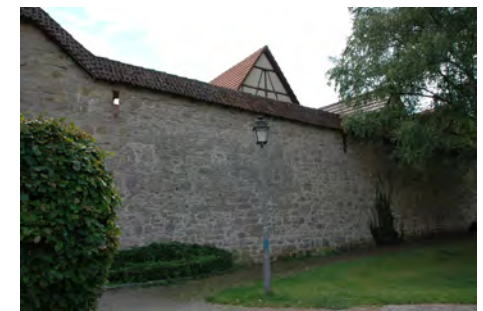
Schulstraße 3, 5 und 7

Eingeschossiger, lang gestreckter Baukörper, massiv in Naturstein errichtet, zum Teil verputzt, der Nordgiebel fachwerksichtig, Satteldach; 17. Jahrhundert, mit Übergang in Gemeindebesitz (1903) diverse bauliche Veränderungen (Herstellung von Garagentoren), der südlichste Abschnitt (Schulstraße 1) 1994 aufgestockt und für Wohnnutzung umgebaut.

Im Gegensatz zur Schöntalischen Kelter (Keltergasse 1) hat die Hohenlohische Kelter ihre ursprüngliche Nutzung nicht bewahrt, als Dokument für die einstige Bedeutung des Weinbaus ist sie dennoch ein wichtiges Zeugnis innerhalb der Gesamtanlage sowie als Hinweis auf die Grafen von Hohenlohe als ehemaliger Stadtherr.

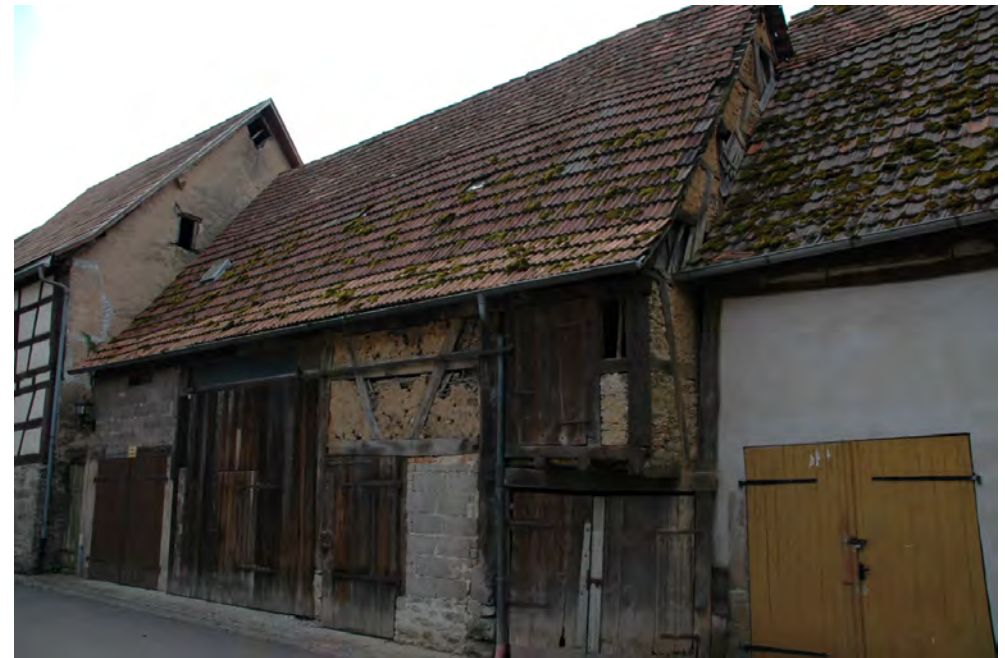
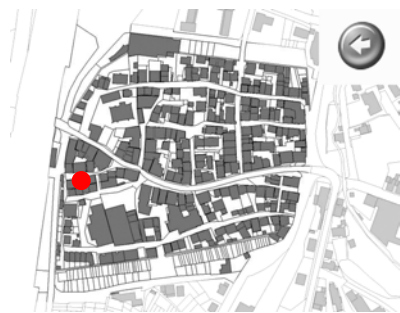
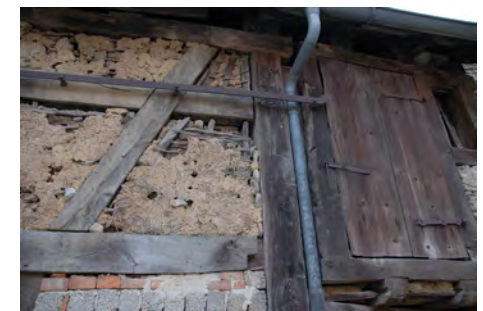
Torgasse 9 und 11

Traufständig erschlossene Scheunen (die Nr. 11 nur einachsig!), weitgehend in Fachwerk, z.T. Lehmstakenausfachung errichtet, Satteldach; Bundständer von Nr. 9 bez. 1768, im 19. und 20. Jahrhundert verändert, u.a. teilweise mit Betonsteinen erneuert.

Detail Scheune Nr. 9, Gefach und Bundständer

Die Scheunen sind ein wesentlicher Bestandteil des zwischen Tor- und Keltergasse sich erstreckenden Scheunenviertels östlich des Salztores. Unabhängig von den späteren baulichen Veränderungen sind sie erhaltenswert. Darüber hinaus ist die schmale Scheune Nr. 11 ein Hinweis auf die bis ins 19. Jh. hinein übliche Praxis der Realerbteilung.
