Denkmalpflegerischer Werteplan Gesamtanlage Niedernhall

**DENKMALPFLEGERISCHER WERTEPLAN
GESAMTANLAGE NIEDERNHALL**

Regierungspräsidium Stuttgart, Referat Denkmalpflege

Gesamtanlage gemäß § 19 DSchG

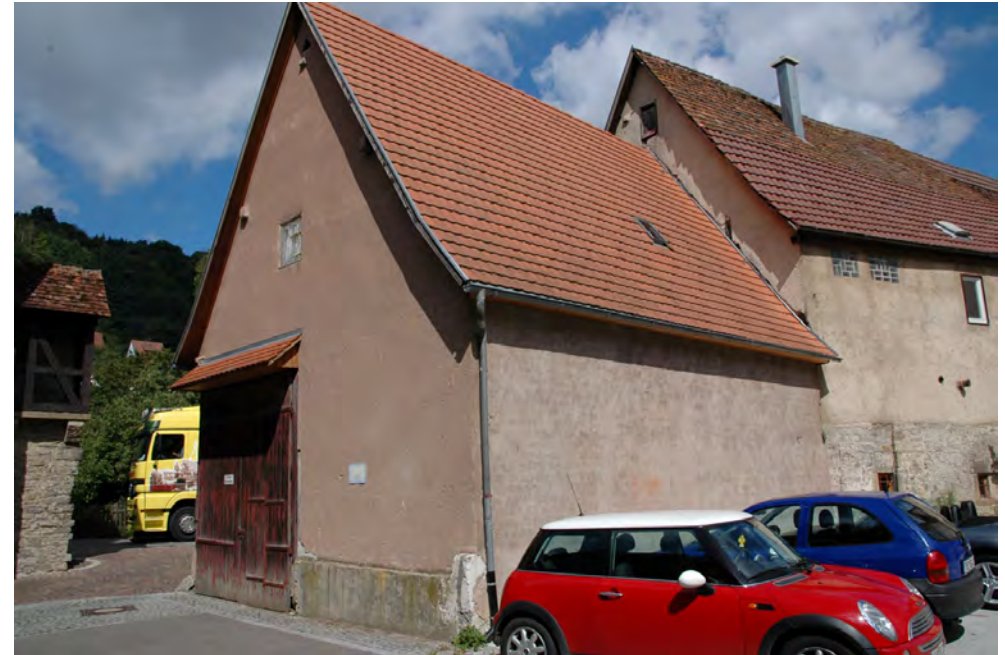
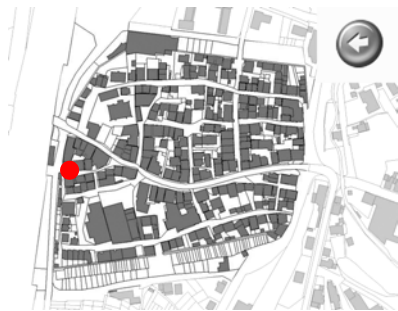
Torgasse 10

Zweischiffige, giebelseitig erschlossene Scheune, das Erdgeschoss vermutlich weitgehend massiv (z.T. Backstein), der Giebel in Fachwerk errichtet, verputzt, Satteldach; Scheune des 18. Jahrhunderts (?) nachträglich verändert.

Die Scheune befindet sich in Ecklage zum Turmgässle, schräg gegenüber dem Salztor. Als wesentlicher Teil des zwischen Tor- und Keltergasse sich erstreckenden Scheunenviertels ist sie erhaltenswert.

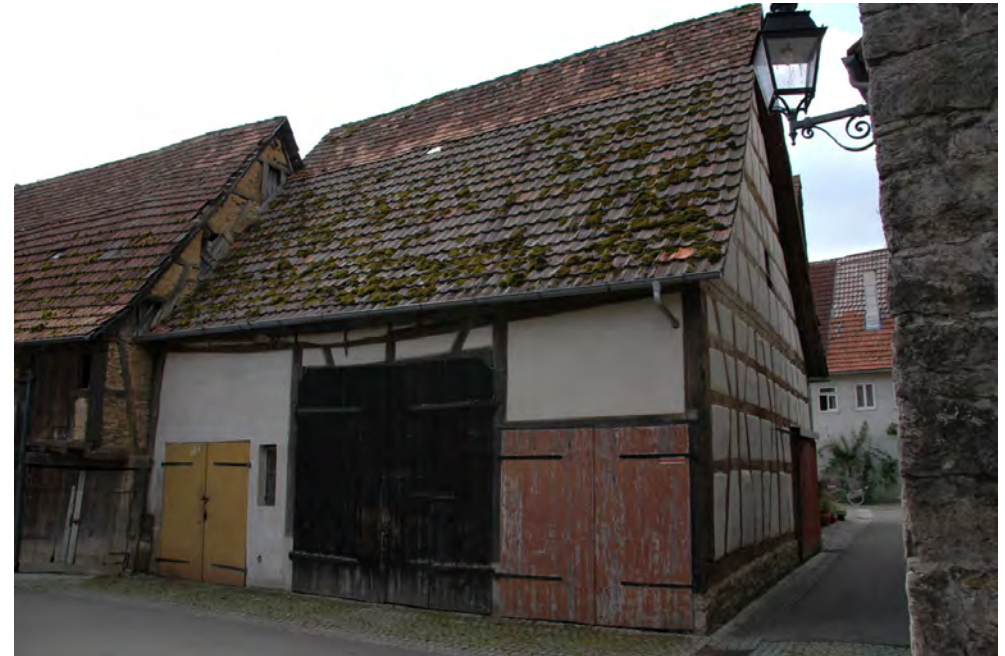
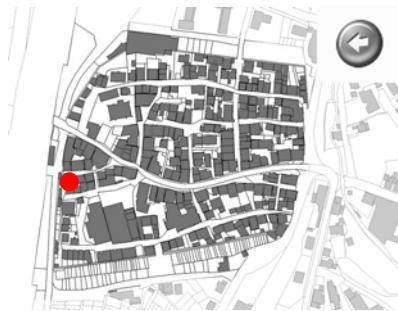
Torgasse 13

Dreizonige, traufständig erschlossene Scheune, weitgehend in Fachwerk errichtet, gegen die Torgasse verputzt, Satteldach; am Eckständer bez. 1781, im 20. Jahrhundert leicht verändert.

Die Scheune befindet sich in Ecklage zum Turmgässle und ist ein wichtiger Bestandteil des zwischen Tor- und Keltergasse sich erstreckenden Scheunenviertels östlich des Salztors. Neben ihrem hohen Überlieferungsgrad ist sie als Dokument für die einstige Bedeutung der Landwirtschaft erhaltenswert.

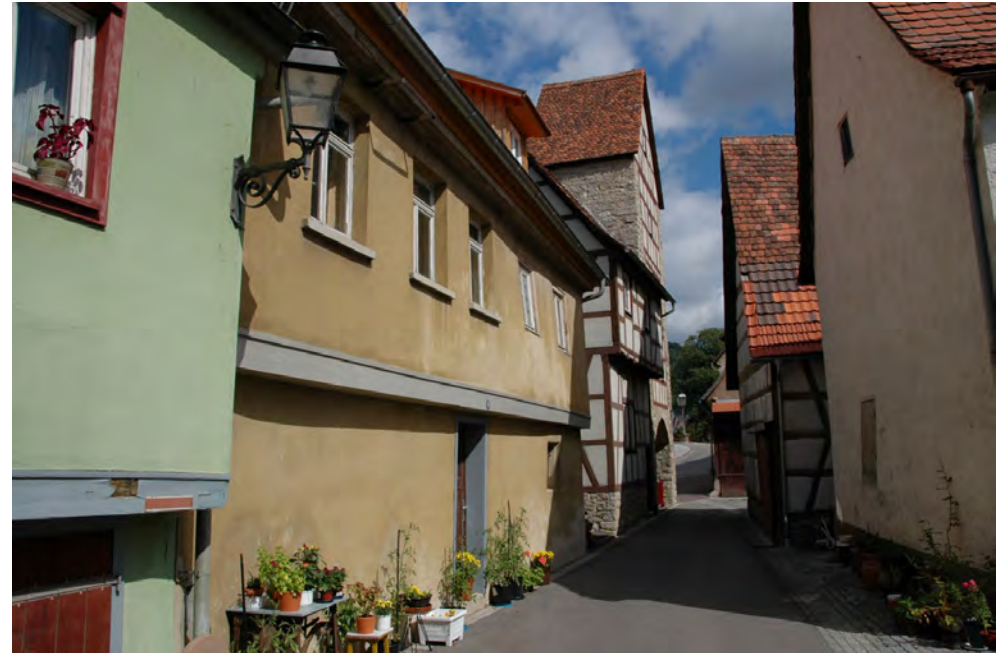
❶ Höhe Hs.-Nr. 10, gg. Norden

Schmales, parallel zur westlichen Stadtmauer ❷ verlaufendes Gässchen zwischen dem Saltor im Norden und dem Säuturm im Süden; an der Westseite reihen sich traufständige, auf der Stadtmauer errichtete Tagelöhner- und Kleinbauernhäuser des 17./18. Jahrhunderts (Kulturdenkmäler) ❶, die gegenüberliegende Seite ist von den Rückfassaden der Gebäude der Zwerchgasse geprägt; das Turmgässle ist in seiner heutigen Erscheinung ein Resultat der frühneuzeitlichen innerstädtischen Siedlungsverdichtung.

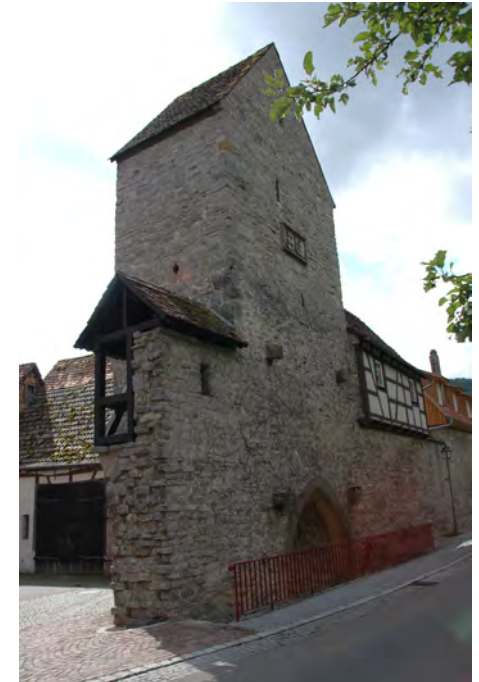
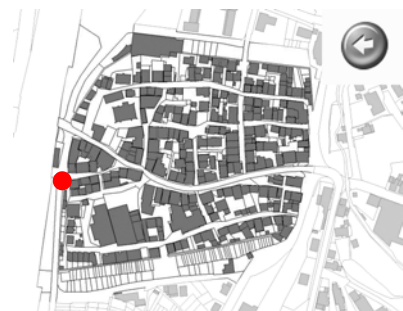
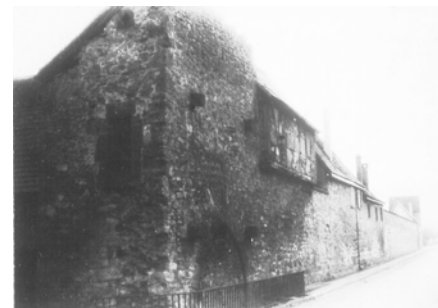
Turmgässle 6

Mehrgeschossiger Torturm mit anschließendem Torhaus; das Tor dreiseitig massiv in Muschelkalk, gegen Osten in Fachwerk errichtet, spitzbogiger, teils unterhalb des heutigen Straßenniveaus liegender Torbogen, an der Nord- und Südseite zwei kleine Pforten auf den ehemaligen Wehrgang; das zweigeschossige Torhaus in Fachwerk errichtet; Turmstumpf und Bogen 14. Jahrhundert, 1966 Renovierung und Erhöhung des Turmes.

Historische Aufnahme, o.J. (LAD)

Ansicht vom Turmgässle aus

Der in seinem Kern mittelalterliche Turm hat aufgrund seines Alters sowie als Teil der Stadtbefestigung besondere geschichtliche Bedeutung. In seiner rekonstruierten Gestalt ist er für die Stadtsilhouette an der Kocherseite prägend.

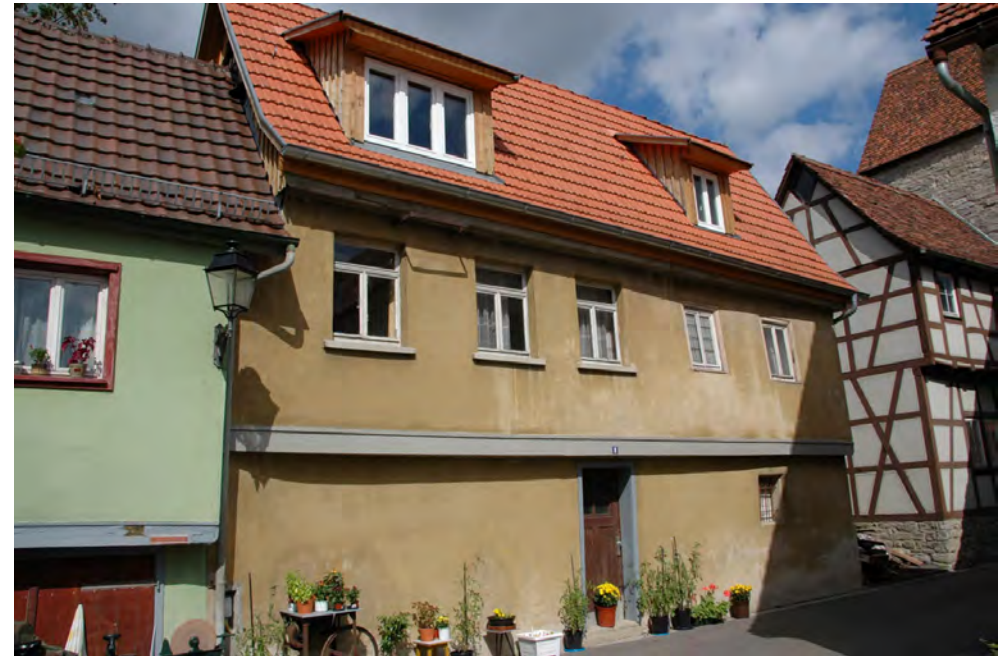
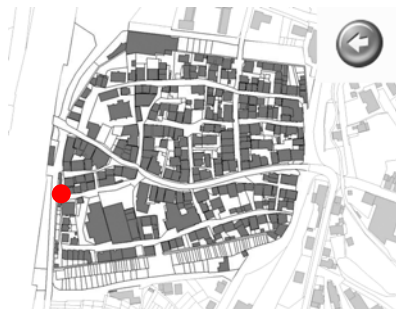
Turmгässle 8

Zweigeschossiges ehemaliges Wohnstallhaus mit massivem Stall- und auskragendem Fachwerkobergeschoss, verputzt, Satteldach, an der nördlichen Giebelseite Aborterker; 17./18. Jahrhundert, im späten 18./frühen 19. Jh. gegen Norden erweitert, 2002 Dachausbau mit Gauben und Hausmodernisierung.

Ansicht von Norden

Das Wohnhaus ist Teil der geschlossenen traufständigen, über der westlichen Stadtmauer errichteten Gebäudereihe.

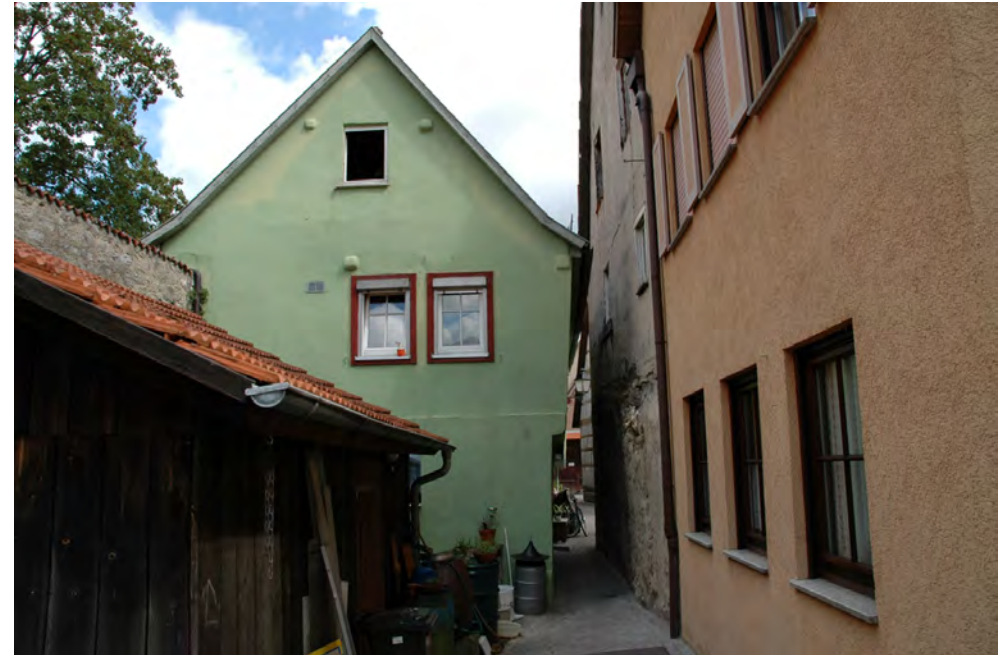
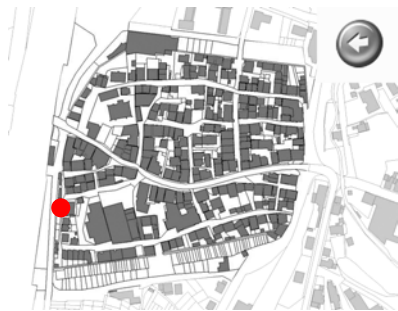
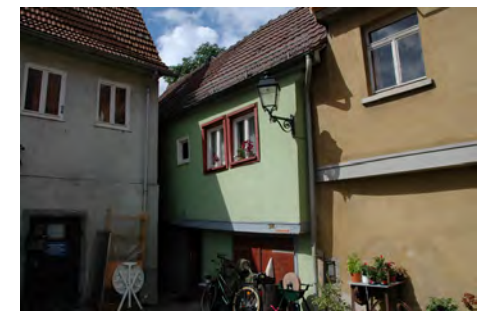
Turmгässle 10

Zweigeschossiges, ehemaliges Wohnstallhaus mit massivem Stall- und auskragendem Fachwerkobergeschoss, verputzt, Satteldach; 17./18. Jahrhundert.

Ansicht von der Keltergasse aus

Das Wohnhaus ist Teil der geschlossenen, im 17./18. Jahrhundert über der westlichen Stadtmauer errichteten Gebäudereihe. Neben seinem hohen Überlieferungsgrad ist es ein unverzichtbarer, die Stadtansicht prägender Bestandteil der Gesamtanlage.

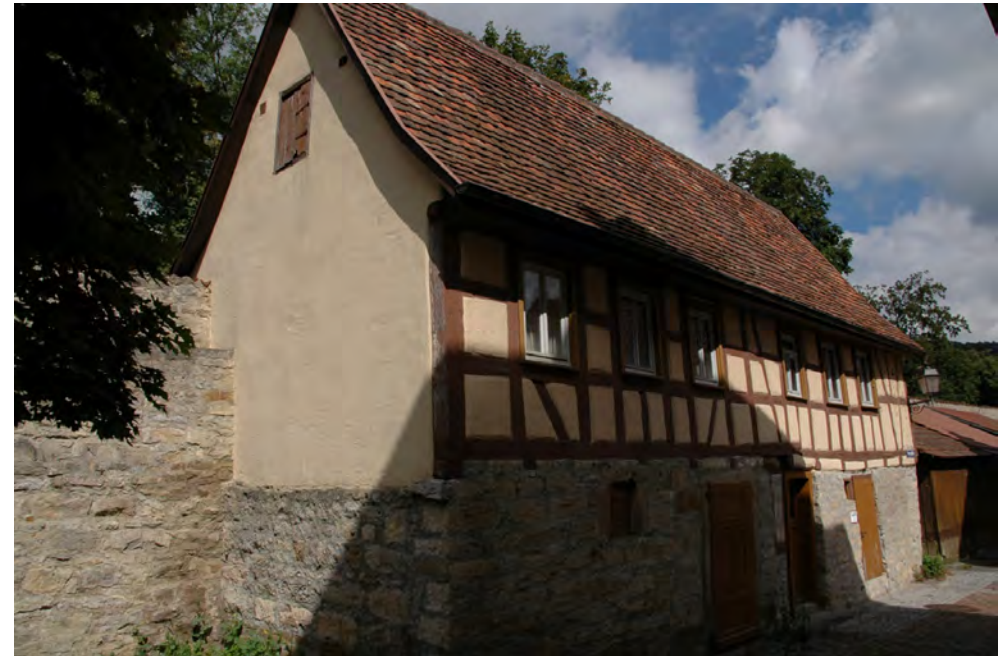
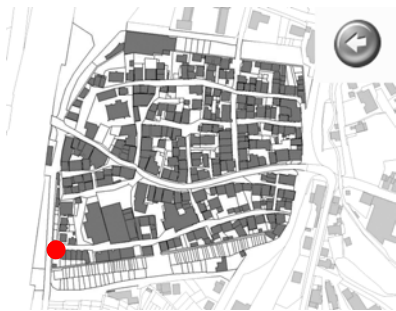
Turmгässle 18

Zweigeschossiges, ehemaliges Wohnstallhaus mit massivem Stall- und Fachwerkobergeschoss, Satteldach; 17./18. Jahrhundert.

Das Wohnhaus ist Teil der geschlossenen traufständigen, über der westlichen Stadtmauer errichteten Gebäudereihe und somit ein unverzichtbarer, die Stadtansicht prägender Bestandteil der Gesamtanlage. Als Beispiel für die im Zuge der Siedlungsverdichtung entstandene Kleinbebauung entlang der Stadtbefestigung kommt ihm zudem exemplarischer Wert zu.

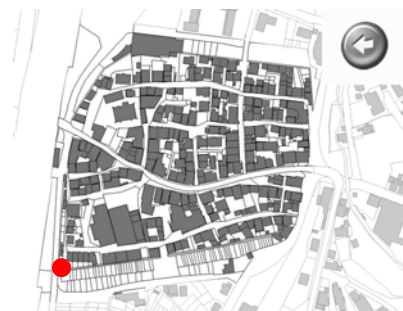
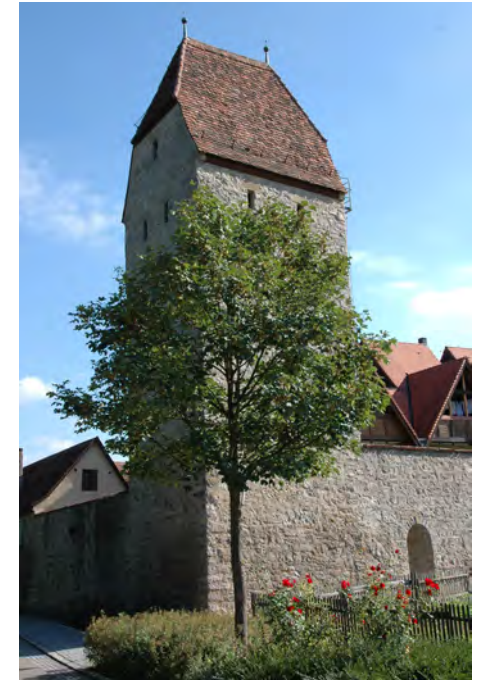
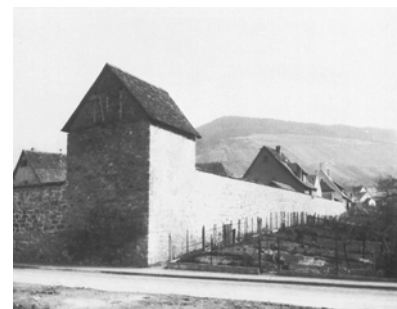
Turmgässle 20

Mehrgeschossiger, an drei Seiten massiver in Muschelkalk, nach Norden in Fachwerk aufgeführter Eckturm in der Südwestecke der Stadtbefestigung; Turmstumpf wohl noch 14. Jahrhundert, 1966/68 Erhöhung im Zuge der Stadtmauersanierung.

Historische Aufnahme, o.J. (LAD)

Ansicht vom Turmgässle aus

Als Teil der Stadtbefestigung kommt dem Turm geschichtliche Bedeutung zu, darüber hinaus ist er in der rekonstruierten Fassung ein prägendes Element sowohl der westlichen als auch der südlichen Stadtansicht.

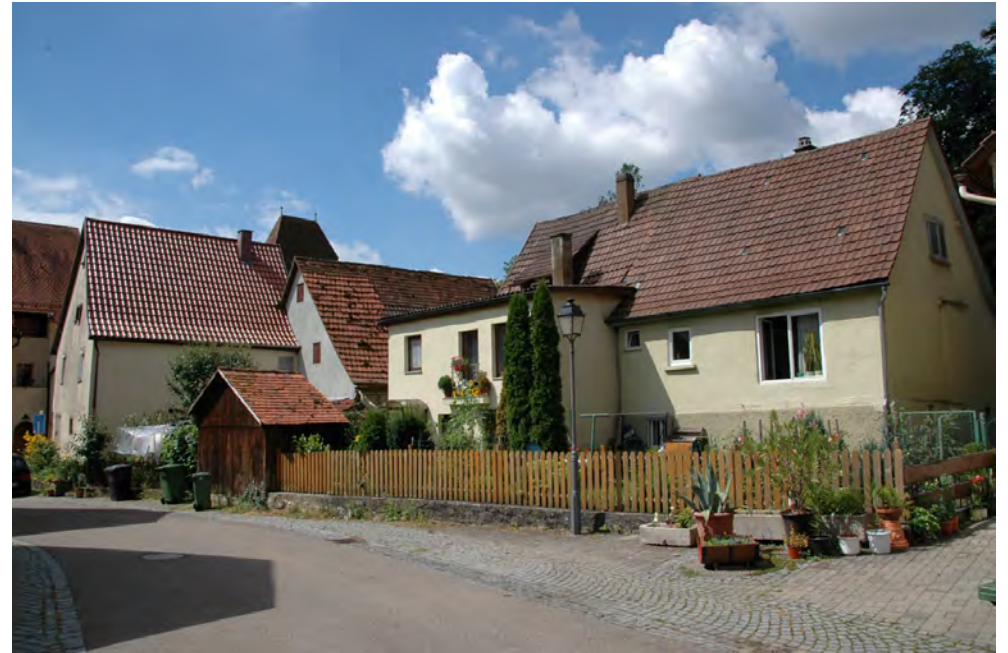
Höhe Hs.-Nr. 11, gg. Südwest

Im Südwesten der Stadt gelegene Verbindungsgasse zwischen der Keltergasse und der Hinteren Gasse; der Straßenraum im Westen von Kleinwohnhäusern (18./19. Jh.) mit Vorgärten, die im übrigen ummauerten Stadtkern selten sind; im Osten von dem Erweiterungsbau der Kelter (1985) gesäumt; die Anlage der Gasse erfolgte spätestens im Zuge der Errichtung des Erweiterungsbaus der Schön-talischen Kelter (1985), wodurch man gleichzeitig die alte, direkt entlang der barocken Kelterhalle vorbeiführende Verbindungsgasse überbaute.

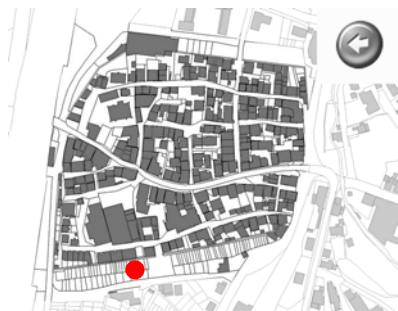
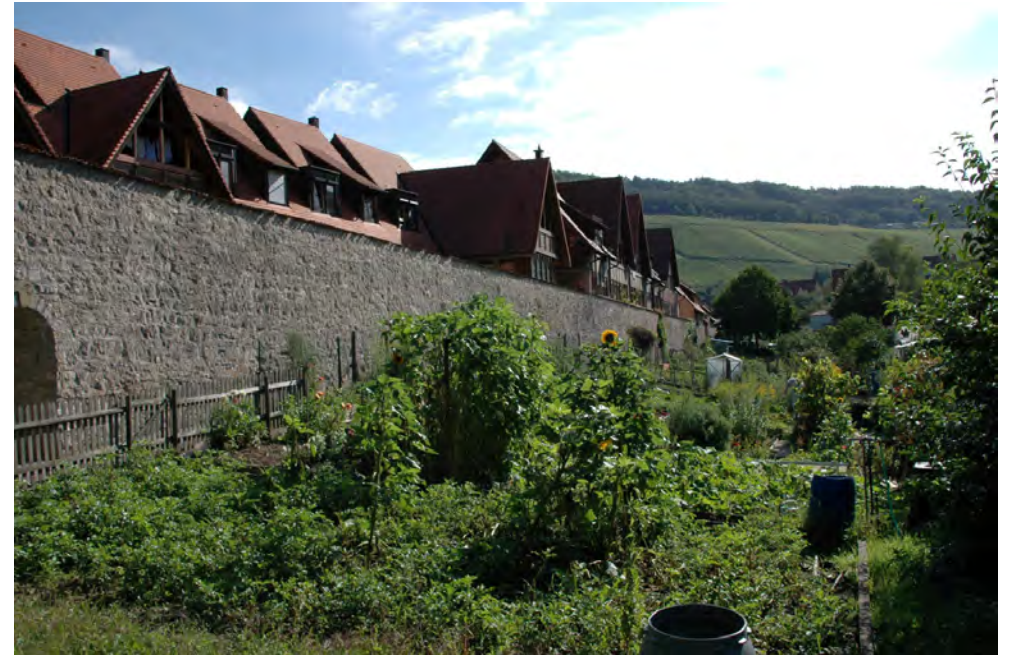
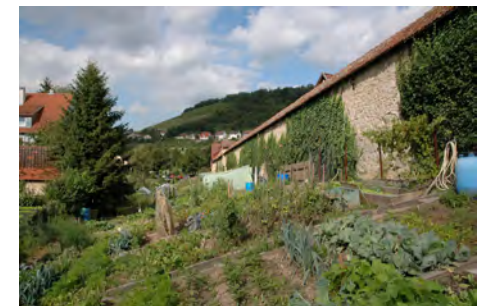
Krautgärten (Flstnr. 94/1 bis 193)

Entlang der südlichen Stadtmauer gelegene Krautgärten mit kleinteiliger, weitgehend der Situation von 1834 entsprechender Parzellierung (siehe historischer Katasterplan); ebenfalls noch erhalten ist der Stadtmauer begleitende Fußweg sowie der Graben an sich, der anders als in anderen Städten nachträglich nicht ganz aufgefüllt wurde; im mittleren und im östlichen Abschnitt sind die Gärten u.a. infolge des Stadtmauerdurchbruchs (1984) und durch den Straßenneubau samt Anlage von Parkplätzen nicht mehr erhalten.

Gärten entlang der südlichen Stadtmauer

Gärten Höhe Bahnhofstraße, nach West

Die Gärten haben durch ihre weitgehend unveränderte Parzellenstruktur und Nutzung exemplarischen Wert bzw. mit der die Grabensituation widerspiegelnden Topographie auch Seltenheitswert. Darüber hinaus sind sie ein unverzichtbarer, die Stadtsicht von Süden in hohem Maße prägender Bestandteil der Gesamtanlage.
