# Denkmalpflegerischer Werteplan Gesamtanlage Weil der Stadt

Stand 28.02.2012  
 Referat Denkmalpflege (Hahn)  
 Büro für Bauforschung und  
 Denkmalschutz (Numberger)

**DENKMALPFLEGERISCHER WERTEPLAN  
GESAMTANLAGE WEIL DER STADT**

Regierungspräsidium Stuttgart, Referat Denkmalpflege

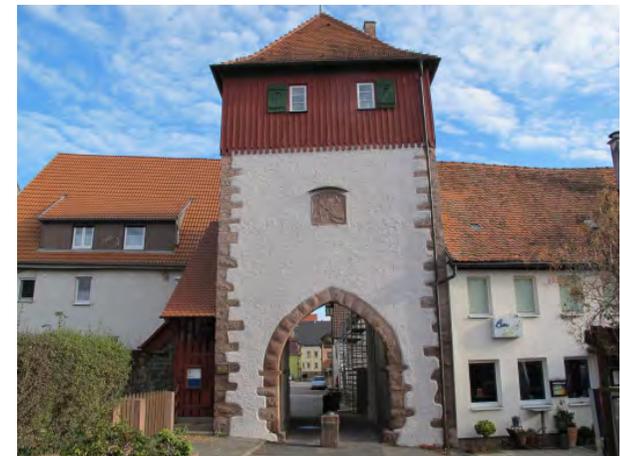
Ansicht des Judentors, 2011

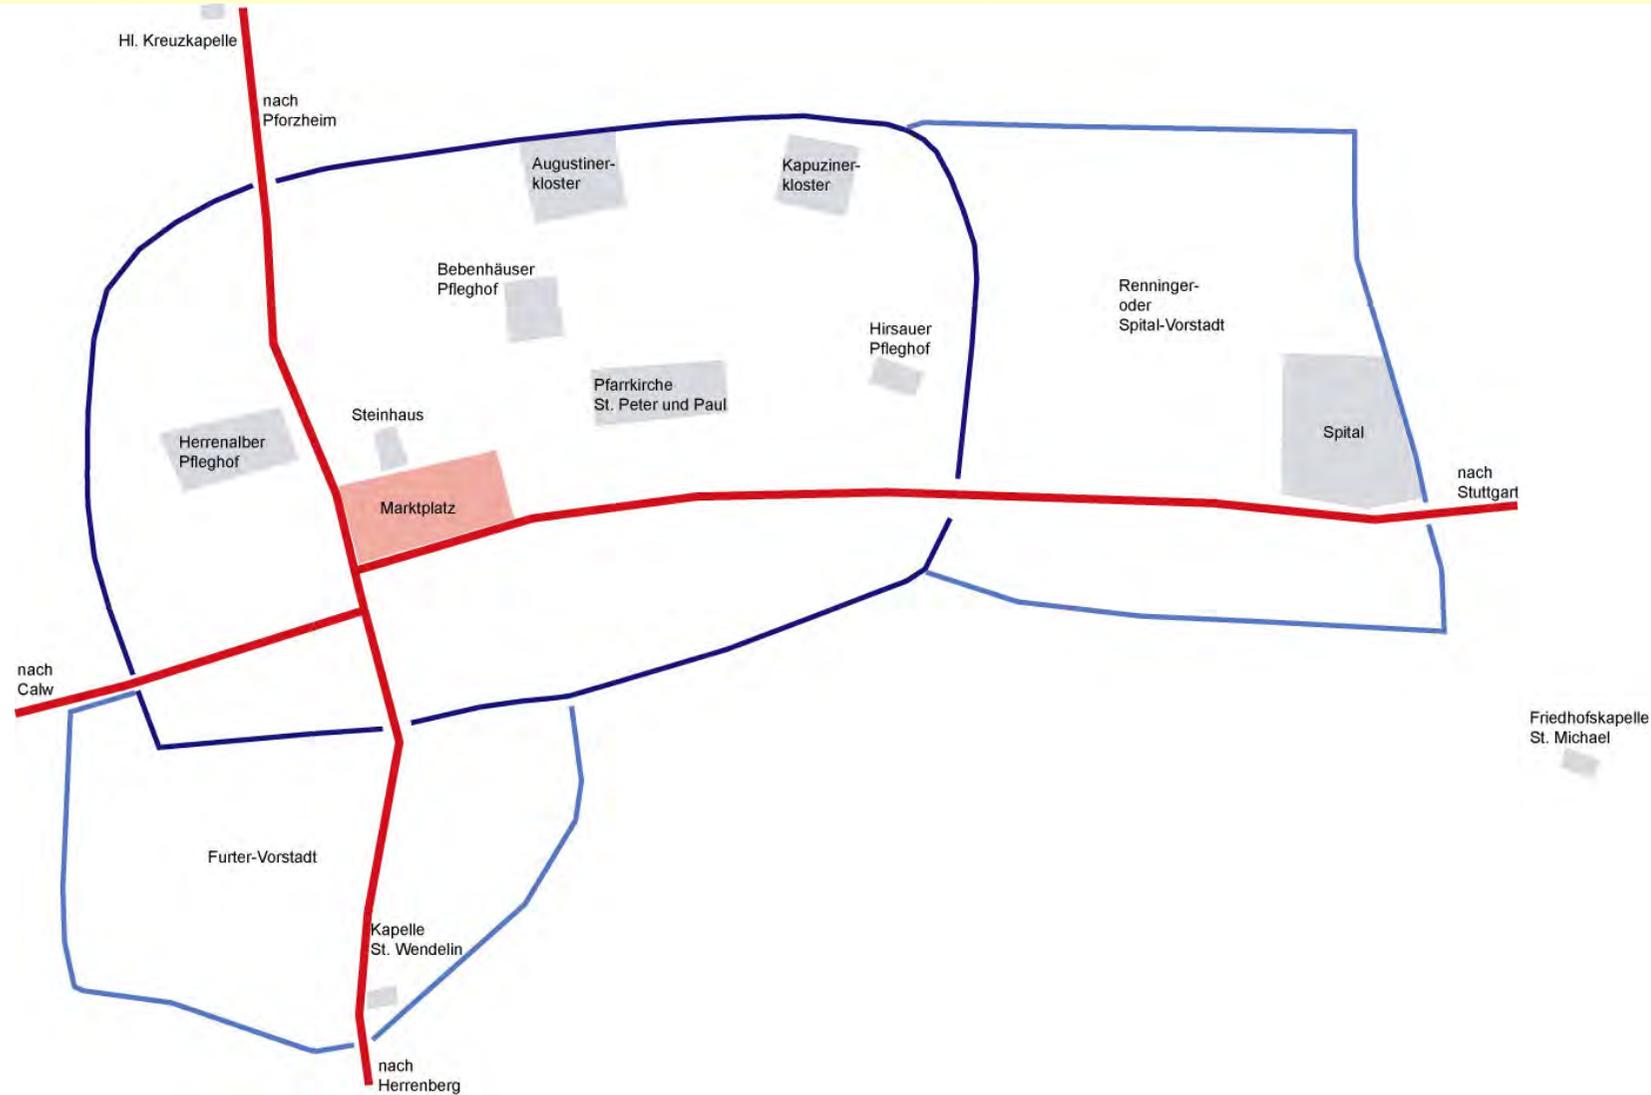
## Lageskizze von Weil der Stadt mit den beiden Vorstädten, den Hauptachsen sowie den wichtigsten historischen Sonderbauten

Deutlich ablesbar ist der alte Stadtumriss: ein von Osten nach Westen langgezogenes Rechteck. Das herausragende Merkmal von Weil der Stadt ist dabei, dass das östliche

Den längsrechteckigen, an den Ecken abgerundeten Umriss der älteren staufischen Kernstadt verdeutlichen noch heute größere Stadtmauerstücke. Die Kernstadt weist im Grundriss das typische Straßengitter der staufischen Stadtgründung des 13. Jahrhunderts auf. Die dabei üblichen Unregelmäßigkeiten sind im Ostteil besonders ausgeprägt, dort folgt die gebogene Kapuziner-gasse dem sich gegen die Würmniederung abtreppenden Gelände.

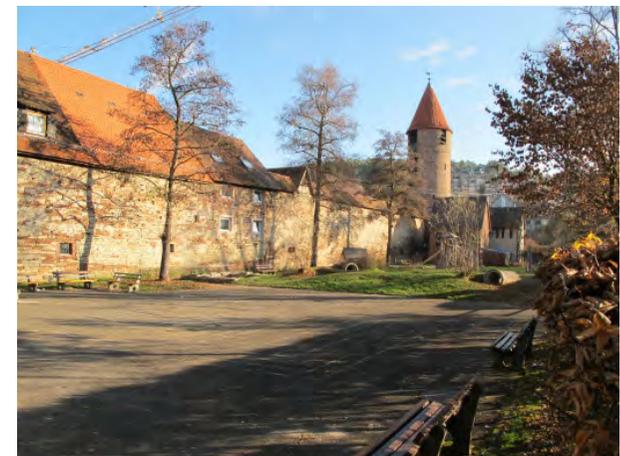
Südliche Stadtbefestigung der Spitalvorstadt

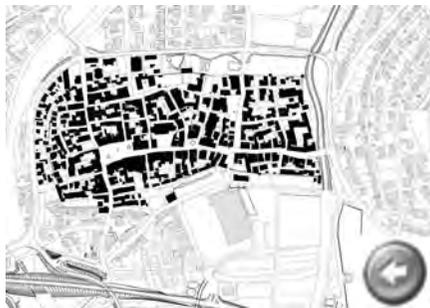
Die erste Stadtbefestigung von Weil der Stadt stammt aus der Zeit um 1220/40 und umschloss den staufischen Stadtkern. Dieser Mauerzug verlief annähernd rechteckig mit abgerundeten Ecken und verfügte über vier Stadttore, die an den Hauptstraßen lagen. Im Laufe des 14./15. Jh. wurden die beiden Vorstädte (Renninger-Vorstadt im Osten und Furter Vorstadt im Süden) angelegt und ebenfalls mit einer Befestigung umgeben. Neben erhaltenen Stadtmauerresten (teilweise mit Wehrgang), zählt der Stadtgraben, das Judentor sowie die vier Stadtmauertürme (Storchenturm, Roter Turm, Sailerturm und Rabenturm) zum erhaltenen Baubestand.

*Ansicht des nordöstlichen Stadtmauerabschnittes*

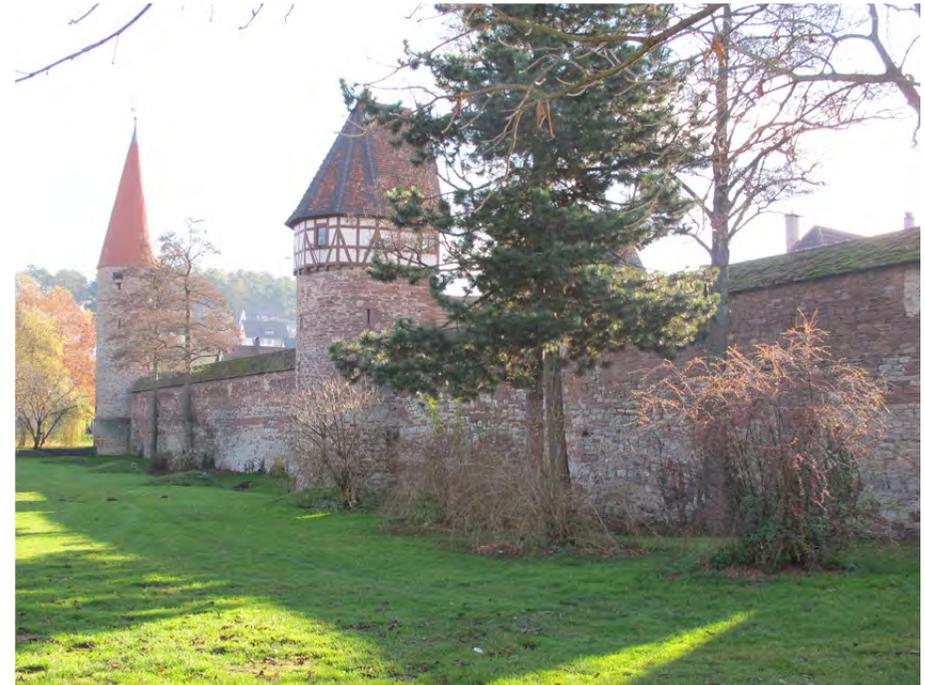
Die Stadtmauerreste sind ein wesentliches Element der Stadtgründung in der 1. Hälfte des 13. Jahrhunderts und haben für die Stadtgestalt und die Stadtgeschichte einen hohen dokumentarischen Wert. Darüber hinaus prägt die Stadtbefestigung wie kein anderes Bauwerk den Grundriss und das Erscheinungsbild der Stadt, insbesondere die äußere Stadtsilhouette.

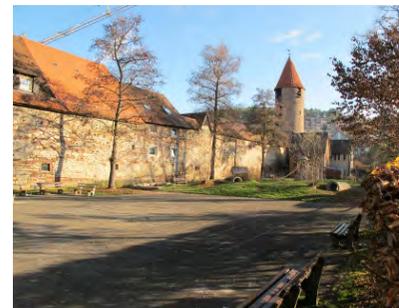
*Grabenbereich am Brühlweg*

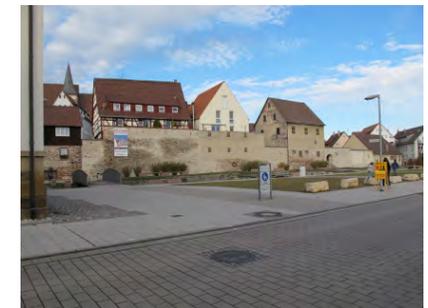
*Stadtmauer am Mäuerlesgang*

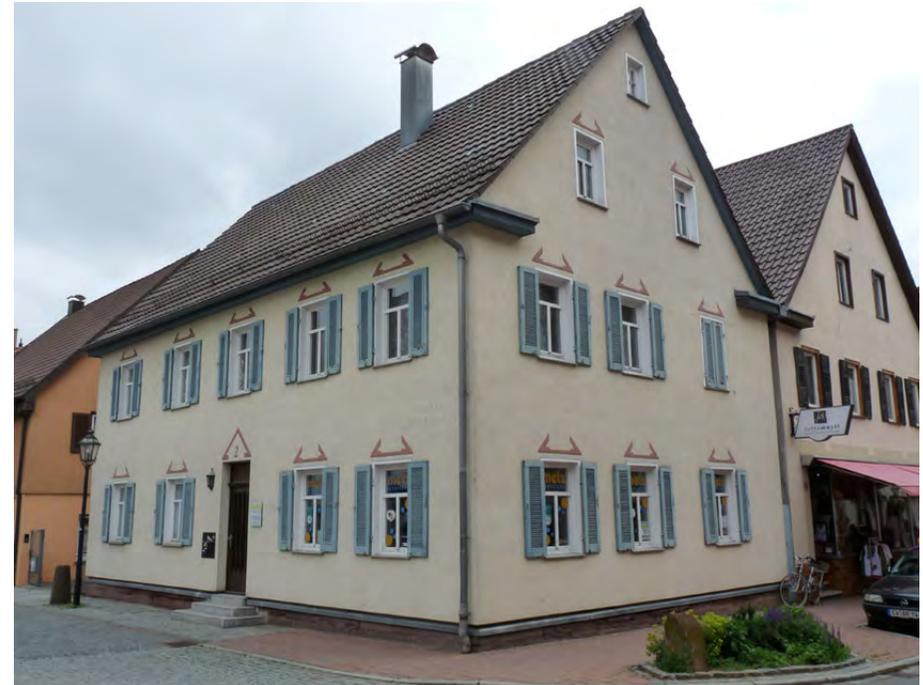
In Ecklage stehendes, zweigeschossiges Wohnhaus mit verputzter und symmetrisch gegliederter Fassade. Nach oben mit einer Dachgeschossebene und Spitzboden unter einem Satteldach mit Wiederkehr abschließend.  
19. Jahrhundert.

Das in Ecklage zur Stuttgarter Straße stehende und die dortige, nahezu geschlossene historische Bebauung prägende Wohnhaus steht beispielhaft für die Wohnbauarchitektur des 19. Jahrhunderts in Weil der Stadt. Die Nutzung der Erdgeschosszone zu Wohnzwecken zeigt den Wandel vom Ackerbürgerhaus, welches Ökonomie Räume im Erdgeschoss aufnahm, zum Arbeiterwohnhaus.

*Ansicht des Wohnhauses von Südwesten*

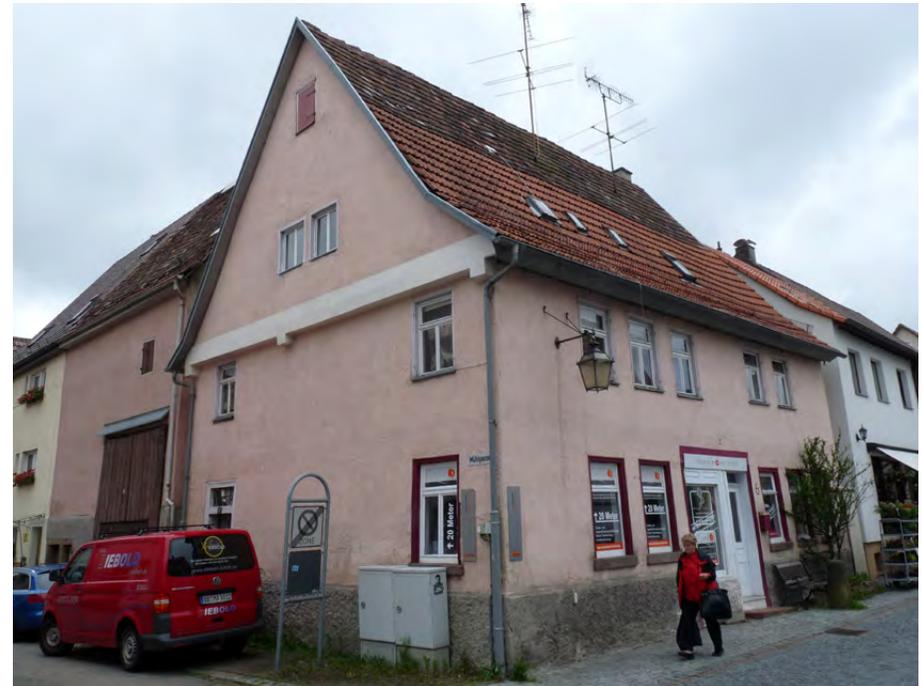
Nach dem Primärkatasterplan von 1831 bestand das Gebäude ursprünglich aus zwei getrennten Wohneinheiten in Art eines Doppelhauses, wobei der südliche Bereich ehemals möglicherweise als Ökonomieteil genutzt wurde.

Das in Ecklage zur Mühlgasse stehende Wohnhaus gibt einen Hinweis auf die sozialen Strukturen außerhalb der staufischen Kernstadt, die gerade in der Spitalvorstadt von Ackerbürger- und Handwerkerhäusern geprägt wurde.

Ansicht des Wohnhauses von Nordwesten

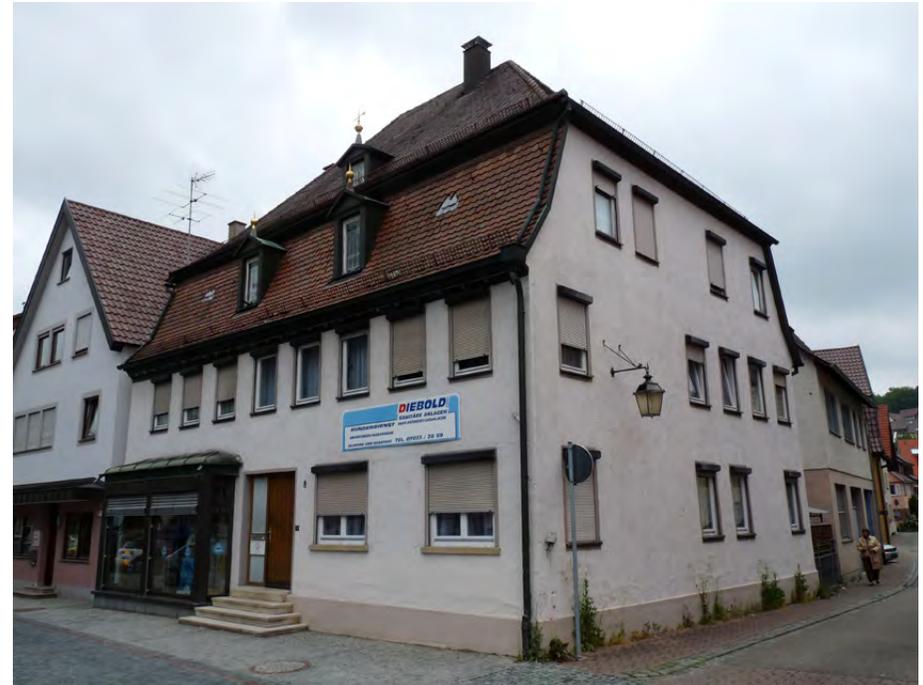
18./19. Jahrhundert mit jüngeren Veränderungen.

Das stattliche, in Ecklage zur Mühlgasse stehende Wohnhaus verweist mit seinem Mansarddach und der symmetrischen Gestaltung der traufseitigen Fassade auf eine Erbauung im 18. Jahrhundert. Aufgrund der Lage und der Größe des Gebäudes ist hier an eine ehemalige Sondernutzung (etwa Gasthaus) zu denken. Das Wohnhaus steht somit beispielhaft für die barocke Architektursprache des 18. Jahrhunderts in Weil der Stadt.

Ansicht des Wohnhauses von Südwesten

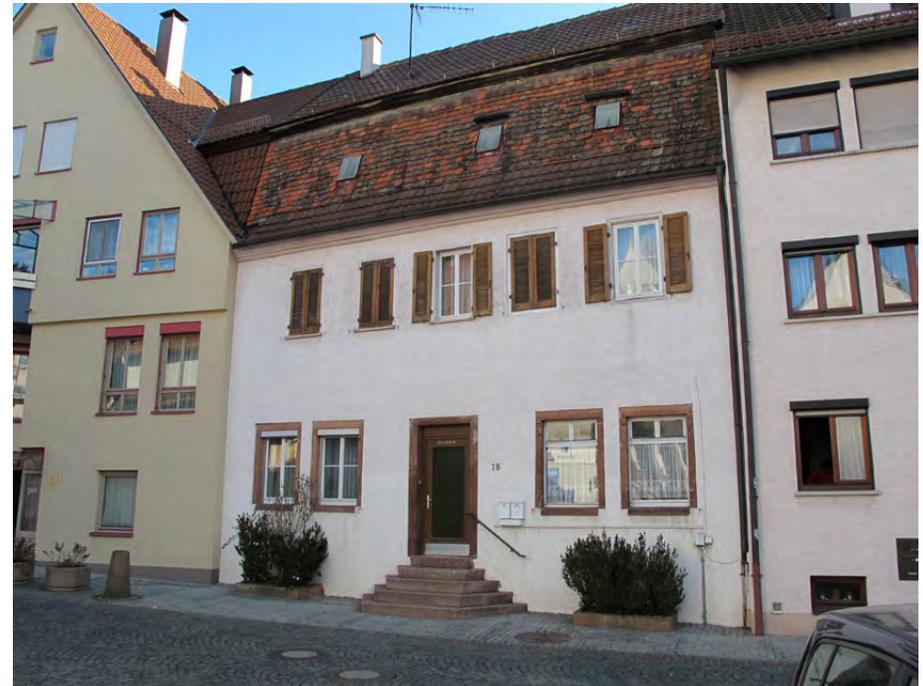
18./19. Jahrhundert mit jüngeren Veränderungen.

Das Wohnhaus stellt ein gutes Beispiel für die architektonische Gestaltung des 18. Jahrhunderts in Weil der Stadt dar. Seine Lage gegenüber des Viehmarktplatzes und das hohe Erdgeschoss legen eine ursprüngliche Sondernutzung nahe.

*Ansicht des Wohnhauses von Westen*

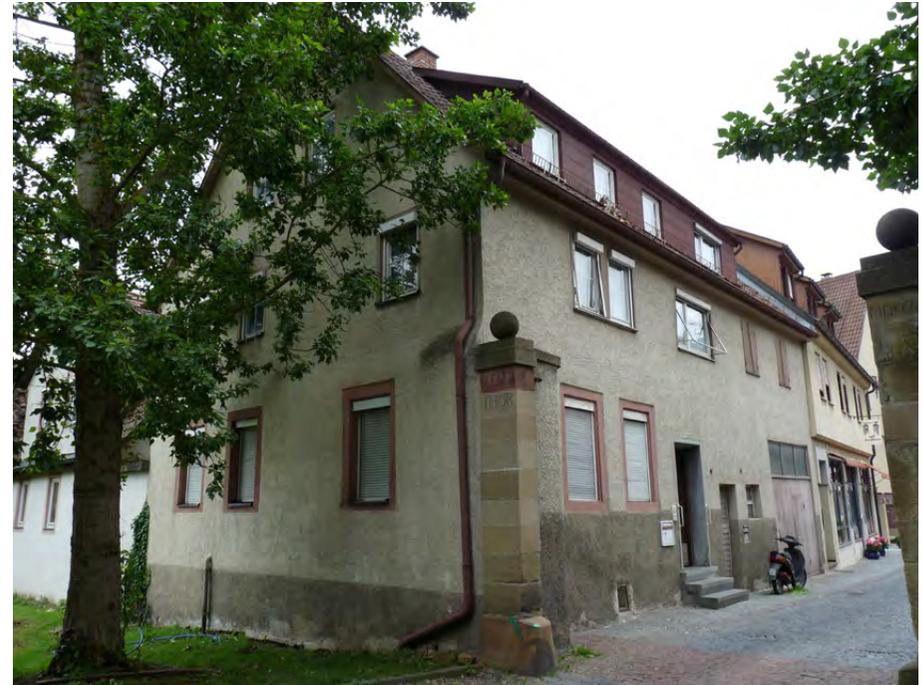
In Ecklage unmittelbar am sog. Königstor stehendes, zweigeschossiges Ackerbürgerhaus in Form eines quergeteilten Einhauses mit nördlichem Wohn- und südlichem Scheunenteil. Über massiv gemauertem Erdgeschosszone ein verputztes Fachwerk-Obergeschoss. Nach oben mit zwei Dachgeschosebenen unter einem Satteldach mit Schleppgaube abschließend. 19. Jahrhundert. 1970 Fassadensanierung.

Das unmittelbar am nördlichen Stadteingang an der Stadtmauer stehende Ackerbürgerhaus steht beispielhaft für die soziale Struktur innerhalb der Spitalvorstadt, die im Gegensatz zur staufischen Kernstadt vermehrt von Ackerbürger- und Handwerkerhäusern bestimmt wurde.

*Ansicht des Ackerbürgerhauses von Nordwesten*

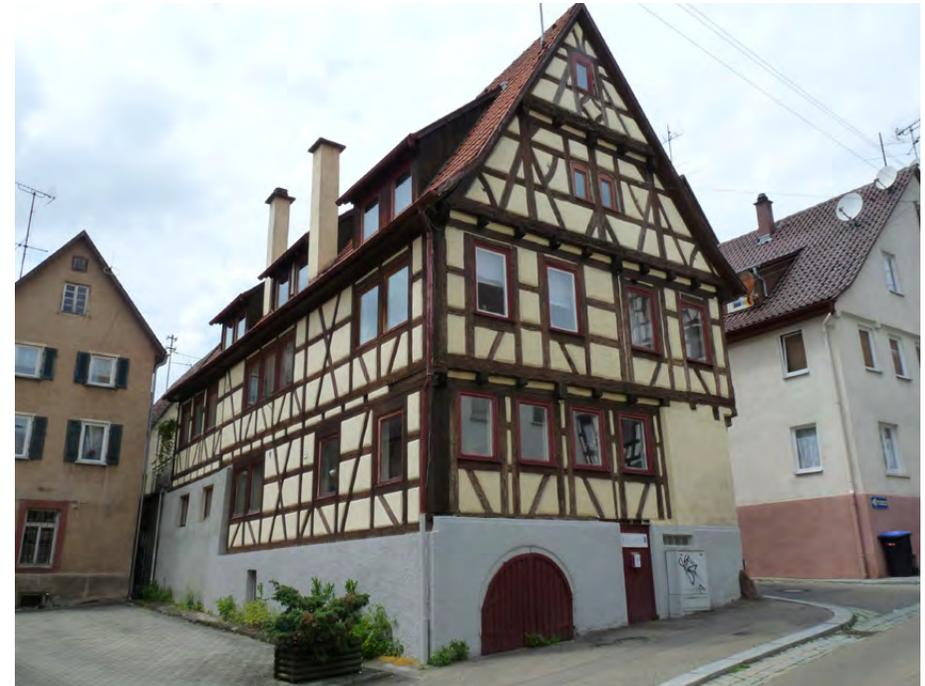
Im Kern 16./17. Jahrhundert. Im Keilstein des Türportals auf „1797“ datiert. 1982 Dachgeschoss-Ausbau, 1988 Freilegung und Instandsetzung des Fachwerks, 1995 Balkonanbau im Dachgeschoss des Westgiebels.

Das Gebäude ist als ehemaliges Weingärtnerhaus ein seltener Beleg für den früher bis zum Beginn des 19. Jahrhunderts betriebenen Weinbau in Weil der Stadt, so dass ein öffentliches Interesse an seiner Erhaltung aus heimatgeschichtlichen Gründen besteht. Das Türportal und die Eckkonsole machen auch künstlerische und wissenschaftliche Gründe für die Erhaltung geltend.

*Ansicht des Weingärtnerhauses von Südosten*

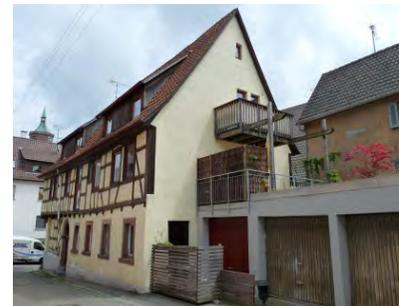
*Ansicht von Nordwesten*

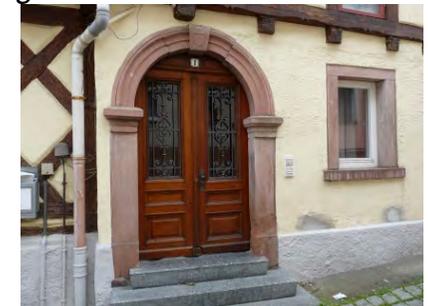
*Ansicht Hauseingangstüre*

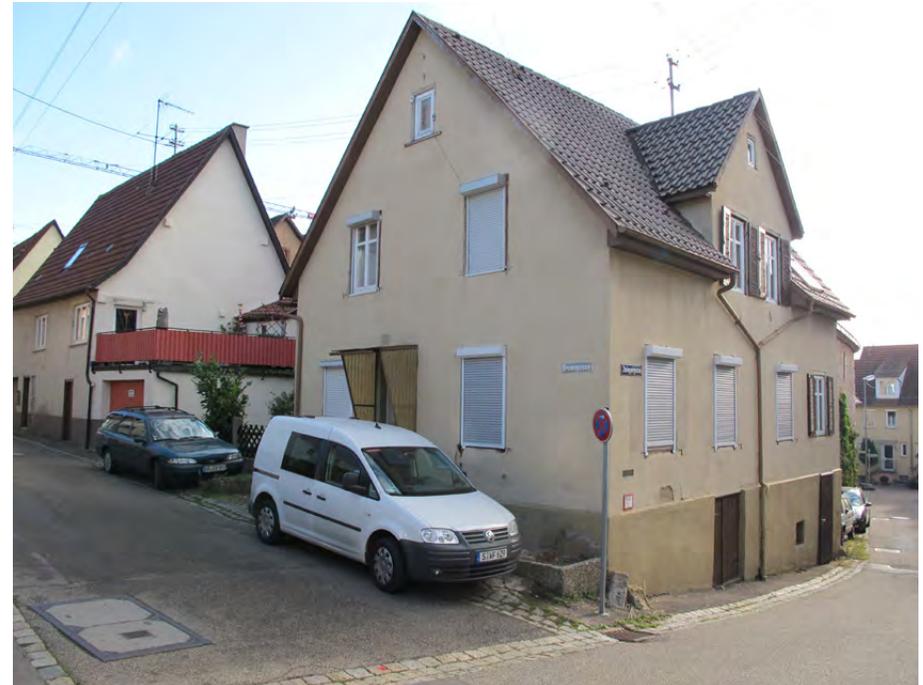
## Besengasse 5

In Eck- und leichter Hanglage stehendes, eingeschossiges Wohnhaus. Über massiv gemauertem Kellersockel ein verputztes Fachwerk-Erdgeschoss. Nach oben mit einer Dachgeschossebene (mit Kniestock) und einem Spitzboden unter einem Satteldach mit mittigem Zwerchhaus abschließend.

19./20. Jahrhundert mit jüngeren Veränderungen.

Ansicht des Wohnhauses von Nordwesten

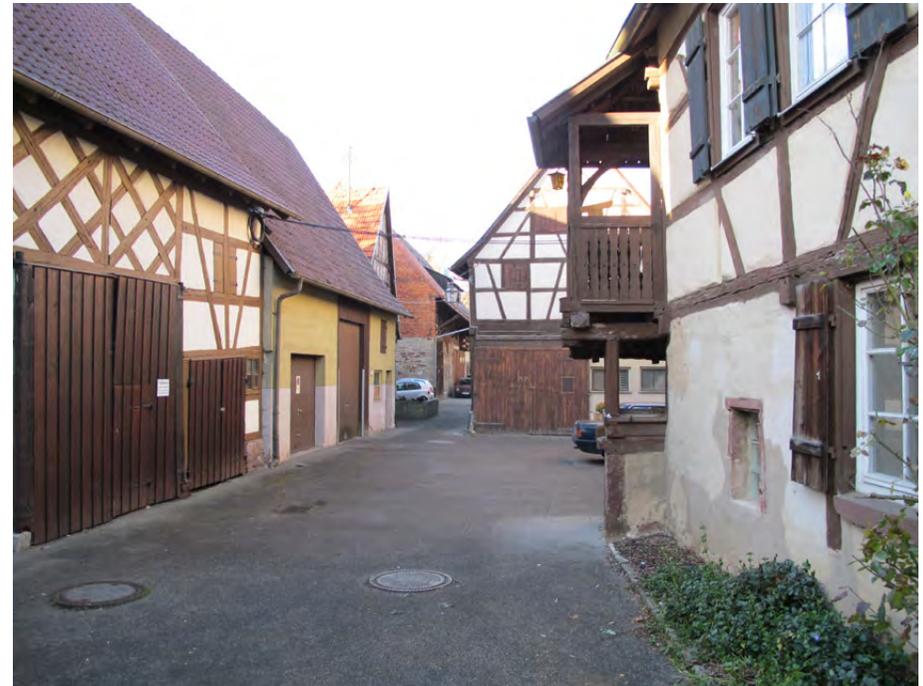
Die Brenzgasse erstreckt sich als schmale Nebengasse in west-östliche Richtung ❶ parallel zur Stuttgarter Straße und zur Stadtmauer. Der Name Brenzgasse (im 19. Jh.: Brenzius Gasse) deutet auf das hier stehende Geburtshaus des Reformators Brenz (Brenzgasse 2) hin, welches durch seine solitäre Stellung den westlichen Bereich der Gasse dominiert. Die Bebauung ist weitestgehend traufständig angeordnet ❷, stammt überwiegend aus dem 17.-19. Jahrhundert und ist durch eine ganze Reihe landwirtschaftlicher Ökonomiegebäude an der Stadtmauer gekennzeichnet.

❶ Blick nach Westen auf Höhe von Hausnummer 16

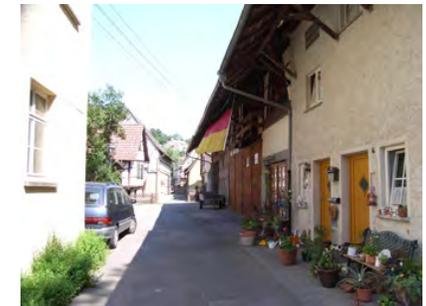
❷ Blick nach Osten auf Höhe Hausnr. 4

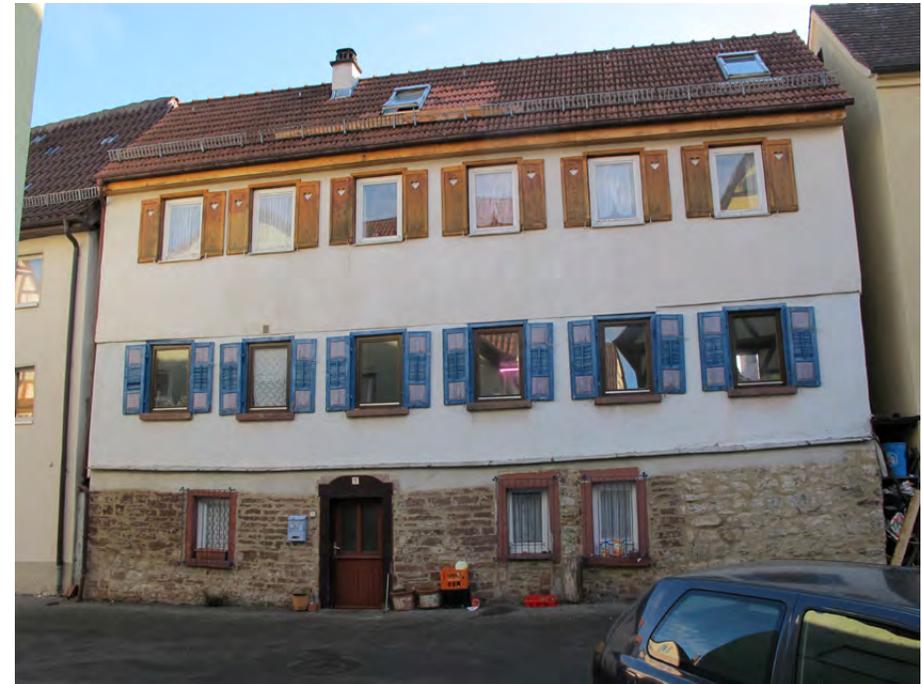
## Brenzgasse 1

Traufständiges, dreigeschossiges, langgestrecktes Wohnhaus mit massiv gemauertem Erd- und Obergeschoss und möglicherweise nachträglich aufgestocktem 2. Obergeschoss. Nach oben mit einer Dachgeschossebene unter einem Satteldach abschließend. Die Geschosse traufseitig leicht vorstoßend.

18./19. Jahrhundert mit jüngeren Veränderungen. Im Türsturz auf „1900“ datiert.

*Ansicht des Wohnhauses von Westen*

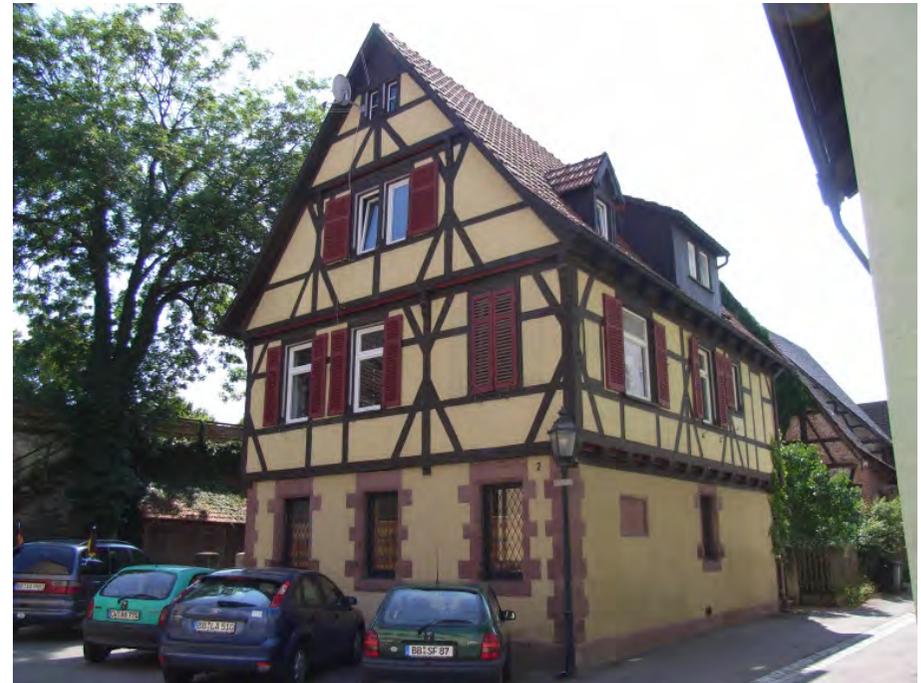
## Brenzgasse 2

In Solitärlage unweit der südlichen Stadtmauer stehendes, zweigeschossiges Wohnhaus. Über massiv gemauerter und verputzter Erdgeschosszone ein Fachwerk-Obergeschoss. Nach oben mit zwei Dachgeschossebenen unter einem Satteldach mit Gauben abschließend. Die Geschosse jeweils vorstoßend. Das Erdgeschoss mit Buntsandstein-Gewänden und Eckquaderungen akzentuiert.

Im Kern 15. Jahrhundert, jedoch 1875 grundlegend erneuert. 1987 Fassadensanierung.

*Ansicht des Brenzhauses von Nordosten*

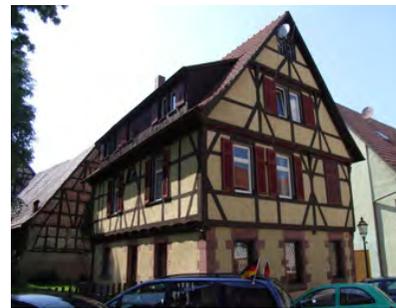
*Ansicht von Südosten*

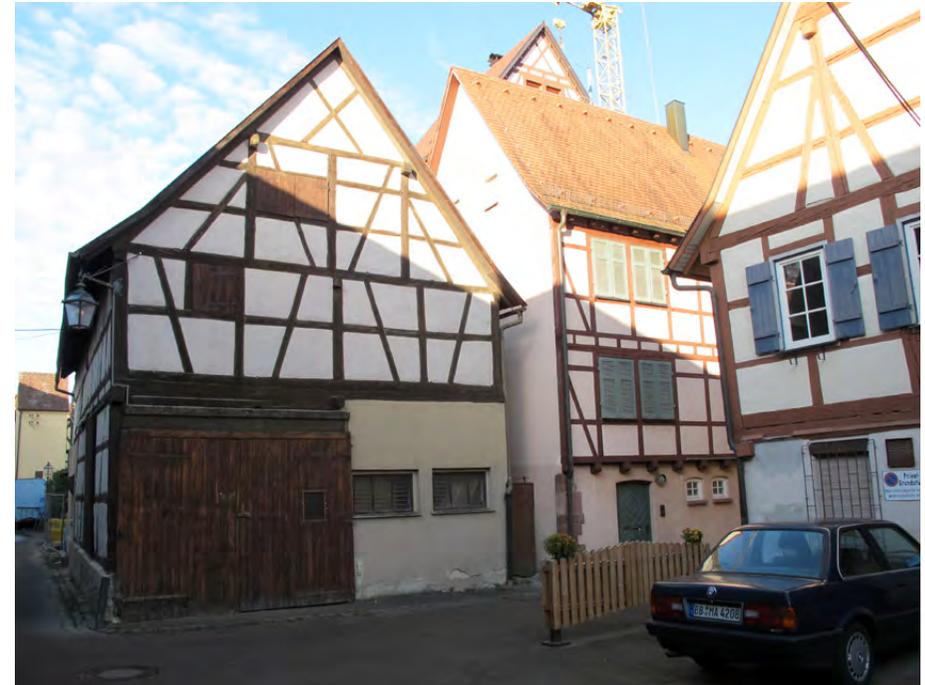
## Brenzgasse 9

In Ecklage unweit der Stadtmauer stehende, zweigeschossige Scheune. Über massiv gemauertem Sockel zwei weitestgehend in Fachwerkbauweise errichtete Geschosse. Nach oben mit zwei Dachgeschossebenen unter einem Satteldach abschließend. Am östlichen Giebel eine große Toreinfahrt. 19. Jahrhundert mit jüngeren Veränderungen.

*Ansicht der Scheune von Südosten*

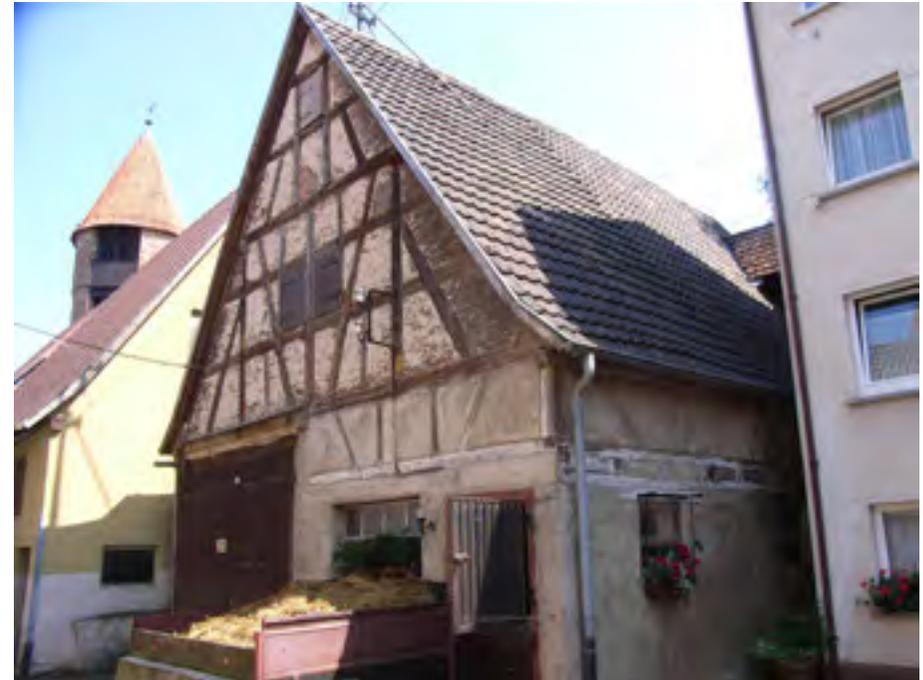
Unmittelbar an der Stadtmauer stehende, giebelständige Scheune mit verputzter Erdgeschosszone. Nach oben mit zwei Dachgeschosssebenen unter einem Satteldach abschließend. Das nördliche Giebeldreieck fachwerksichtig. Am nördlichen Giebel eine große Toreinfahrt.

18./19. Jahrhundert.

*Ansicht der Scheune von Nordwesten*

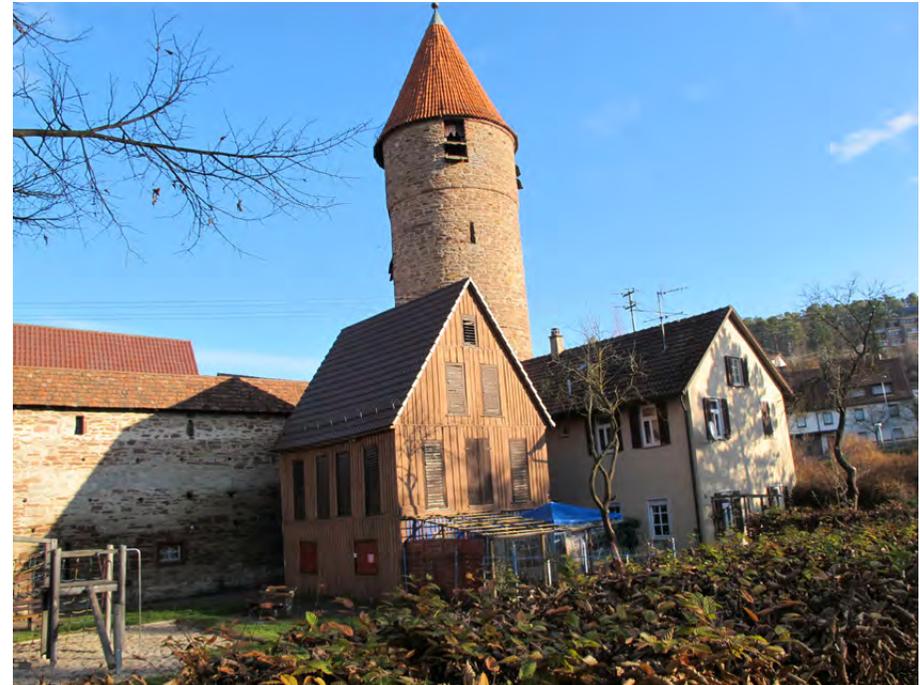
## Brühlweg 15

In solitärer Lage unmittelbar außerhalb der Stadtmauer und neben der Würm stehendes Anwesen bestehend aus Wohnhaus und Ökonomiegebäude. Das Wohnhaus zweigeschossig und verputzt. Nach oben mit einer Dachgeschossebene unter einem Satteldach abschließend. Das Ökonomiegebäude (wohl ursprüngliche Hopfendarre) ebenfalls zweigeschossig und mit hölzerner Boden-Deckel-Schalung verkleidet. Nach oben mit einer Dachgeschossebene und Spitzboden unter einem Satteldach abschließend. Die Fensteröffnungen mit hölzernen Lüftungsläden geschlossen. 19./20. Jahrhundert.

*Ansicht der Gebäude von Südwesten*

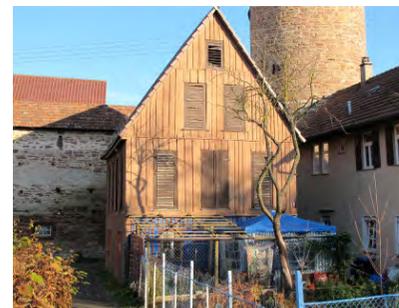
*Ansicht des Ökonomiegebäudes*

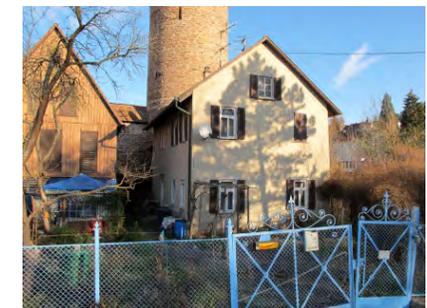
*Ansicht des Wohnhauses*

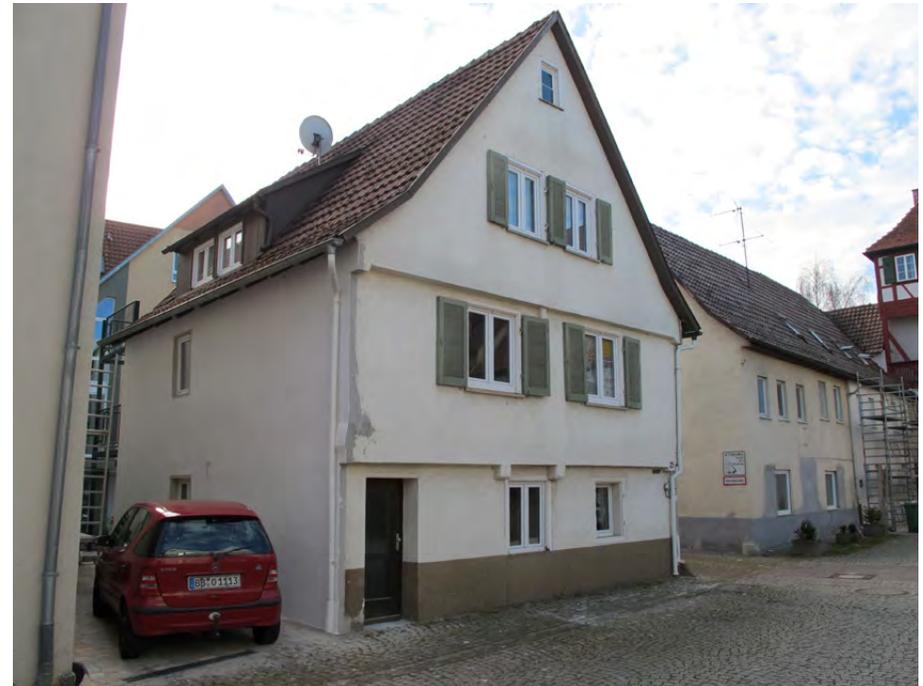
## Calwer Gasse 23

In Ecklage unweit der Stadtmauer stehendes, zweigeschossiges Wohnhaus. Über massiv gemauerter Erdgeschosszone ein verputztes Fachwerk-Obergeschoss. Nach oben mit einer Dachgeschossebene und Spitzboden unter einem Satteldach mit Schleppgaube abschließend. Die Geschosse giebelseitig vorstoßend. 18./19. Jahrhundert mit jüngeren Veränderungen.

*Ansicht des Gebäudes von Nordosten*

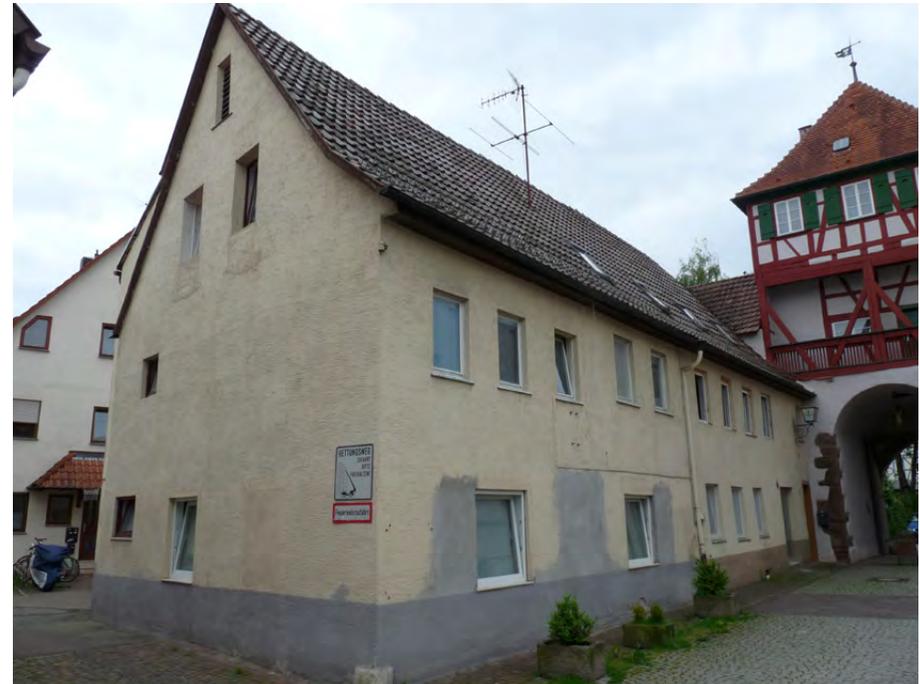
## Calwer Gasse 25

In Ecklage unweit der Stadtmauer stehendes, zweigeschossiges Wohnhaus mit zwei verputzten Vollgeschossen. Nach oben mit einer Dachgeschossebene und Spitzboden unter einem Satteldach mit abschließend.

19./20. Jahrhundert mit jüngeren Veränderungen.

Ansicht des Gebäudes von Nordosten

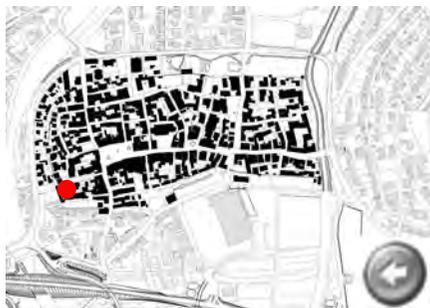
*Wohnhaus*

Unmittelbar im Bereich der ehemaligen Stadtmauer am Judentor errichtetes zweigeschossiges, verputztes Wohnhaus über L-förmigem Grundriss. Nach oben mit zwei Dachgeschossebenen unter einem Satteldach abschließend.  
19. Jahrhundert mit jüngeren Veränderungen.

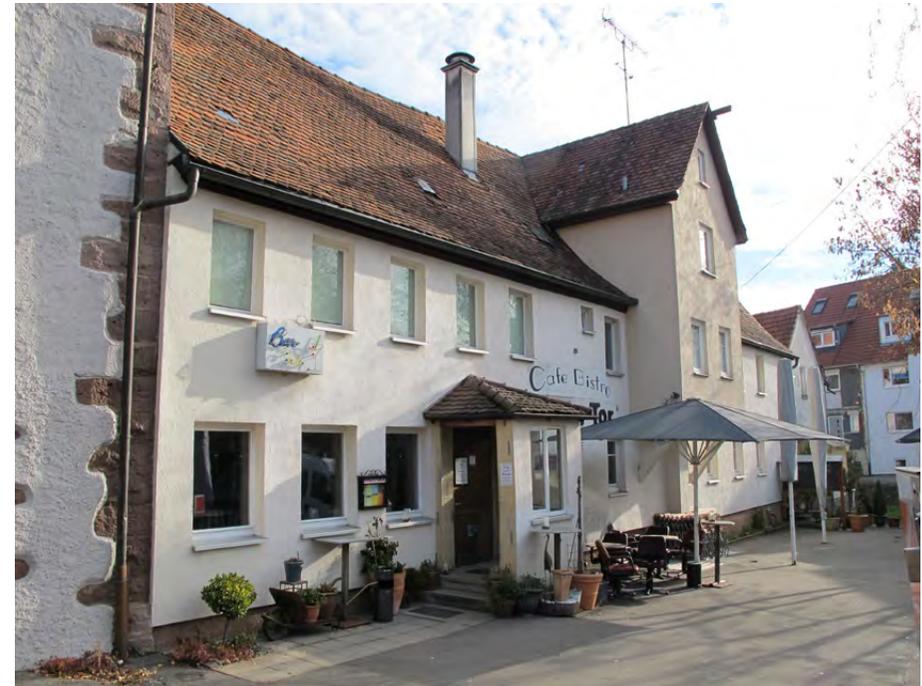
Laut Primärkatasterplan von 1831 nahm der südliche Gebäudeteil ursprünglich eine Scheunennutzung auf.

*Ansicht des Gebäudes von Nordwesten*

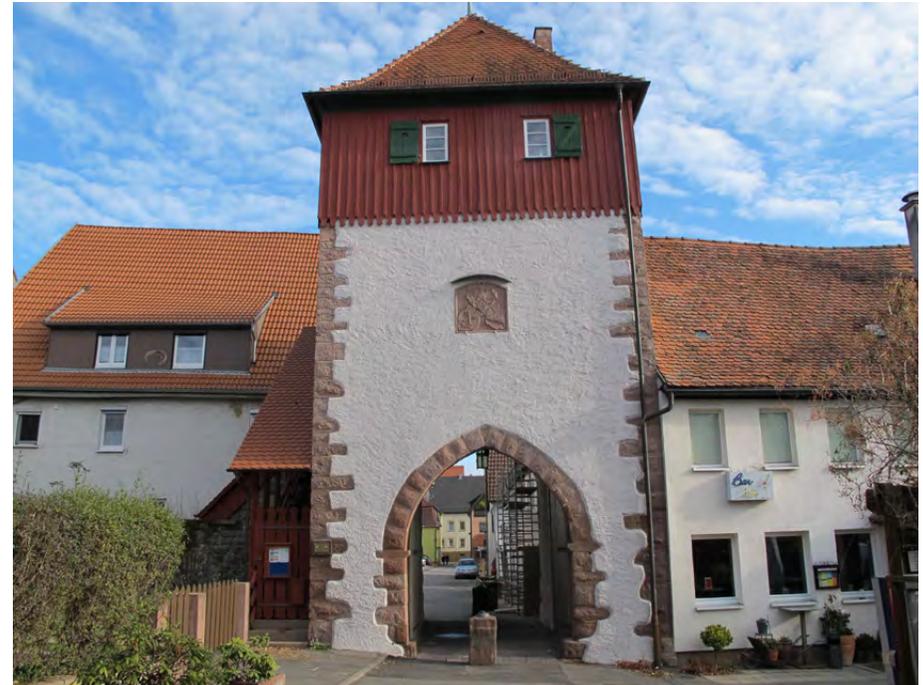
Das Judentor ist als Teil der in Resten überlieferten Stadtbefestigung ein wichtiges Zeugnis der einstigen Wehrhaftigkeit der Reichsstadt Weil der Stadt. Für die Stadtgestalt und die Stadtgeschichte besitzt er einen hohen dokumentarischen Wert. Darüber hinaus prägt die Stadtbefestigung - mit ihren erhaltenen Türmen - wie kein anderes Bauwerk den Grundriss und das Erscheinungsbild der Stadt.

*Ansicht des Judentors von Westen*

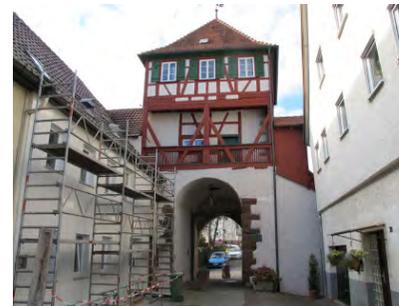
13./14. Jahrhundert mit Veränderungen im 16. Jh. (inschriftlich 1593). 1935 Instandsetzung, 1974 renoviert, 1982-85 Fassadensanierung.

*Ansicht von Osten*

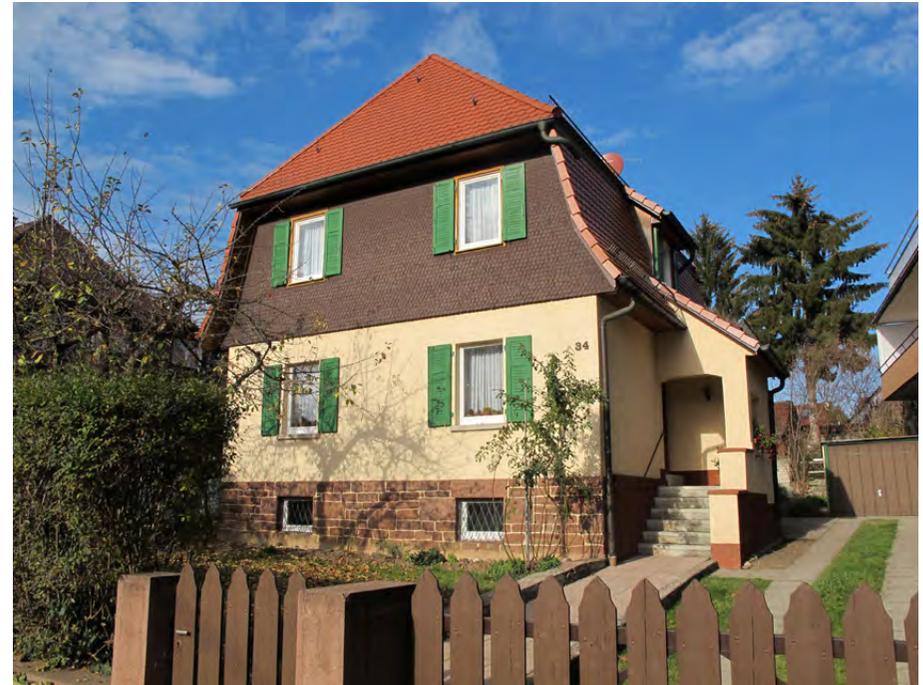
Unmittelbar außerhalb der Stadtmauer stehendes, giebelständiges, eingeschossiges Wohnhaus. Über massiv gemauertem Naturstein-Kellersockel die massiv gemauerte und verputzte Erdgeschosszone. Nach oben mit zwei Dachgeschossebenen unter einem Mansard-Halbwalmdach mit Schleppgaube abschließend. Der Dachgeschossgiebel mit Holzschindeln verkleidet. An der östlichen Traufseite eine teilüberdachte Außentreppe. 1. Hälfte 20. Jahrhundert.

*Ansicht des Gebäudes von Südosten*

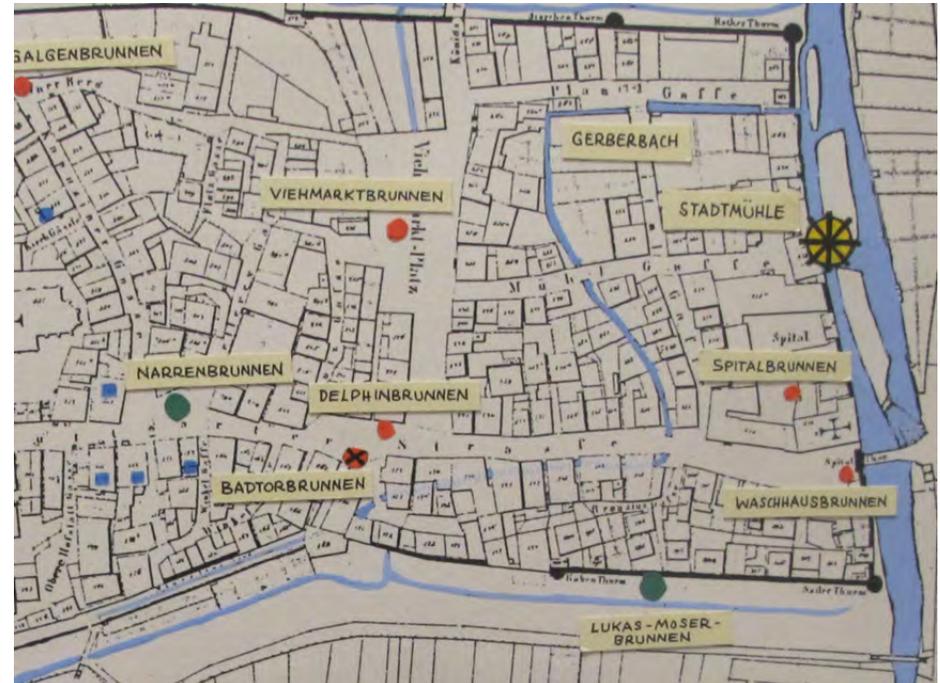
Der Verlauf des ehemaligen Gerberbachs gibt einen wichtigen Hinweis auf die seit mittelalterlicher Zeit vorherrschende Textil- und Gerbertradition in der Spitalvorstadt, die auf ein fließendes Gewässer in unmittelbarer Nähe der Produktionsstätten angewiesen war. Die Ablesbarkeit dieses Bachverlaufes mit der heutigen Freifläche sollte bewahrt werden.

Darstellung des ehem. Gerberbachs [Quelle: Stadtmuseum]

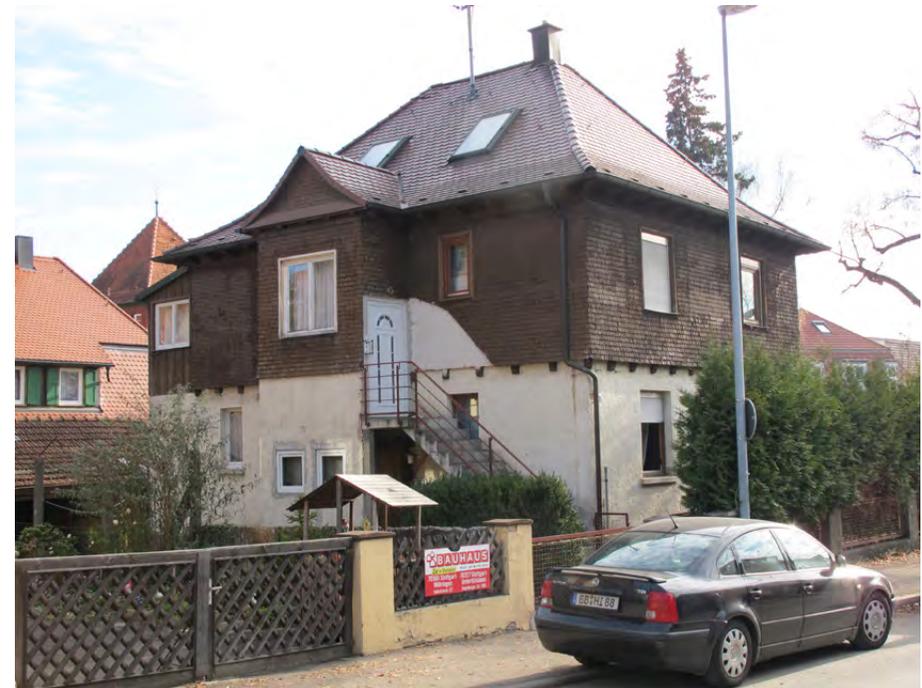
## Grabenstraße 16

Außerhalb der Stadtmauer in Ecklage zur Calwer Gasse stehendes, zweigeschossiges Wohnhaus. Über massiv gemauertem Naturstein-Kellersockel ein massiv gemauertes und verputztes Erdgeschoss. Darüber ein mit Holzschindeln verkleidetes Obergeschoss. Nach oben mit einer Dachgeschossebene und Spitzboden unter einem Walmdach abschließend. An der nördlichen Seite ein risalitartiger Vorbau mit außenliegendem Treppenaufgang. 1. Hälfte 20. Jahrhundert.

*Ansicht des Gebäudes von Nordwesten*

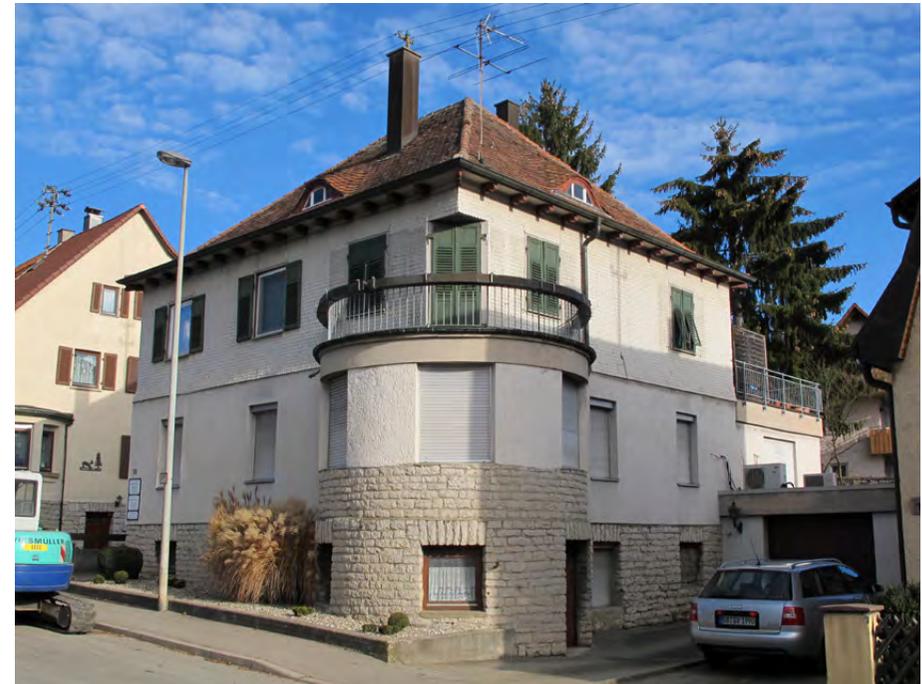
## Grabenstraße 20

Außerhalb der Stadtmauer stehendes, zweigeschossiges Wohnhaus. Über hohem, massiv gemauertem Naturstein-Kellersockel ein massiv gemauertes und verputztes Erdgeschoss. Darüber ein mit Holzschindeln verkleidetes Obergeschoss. Nach oben mit einer Dachgeschossebene und Spitzboden unter einem Walmdach mit Fledermausgauben abschließend. An der südwestlichen Gebäudeecke ein großer Runderker mit Freisitz im Obergeschoss. 1. Hälfte 20. Jahrhundert.

*Ansicht des Gebäudes von Südwesten*

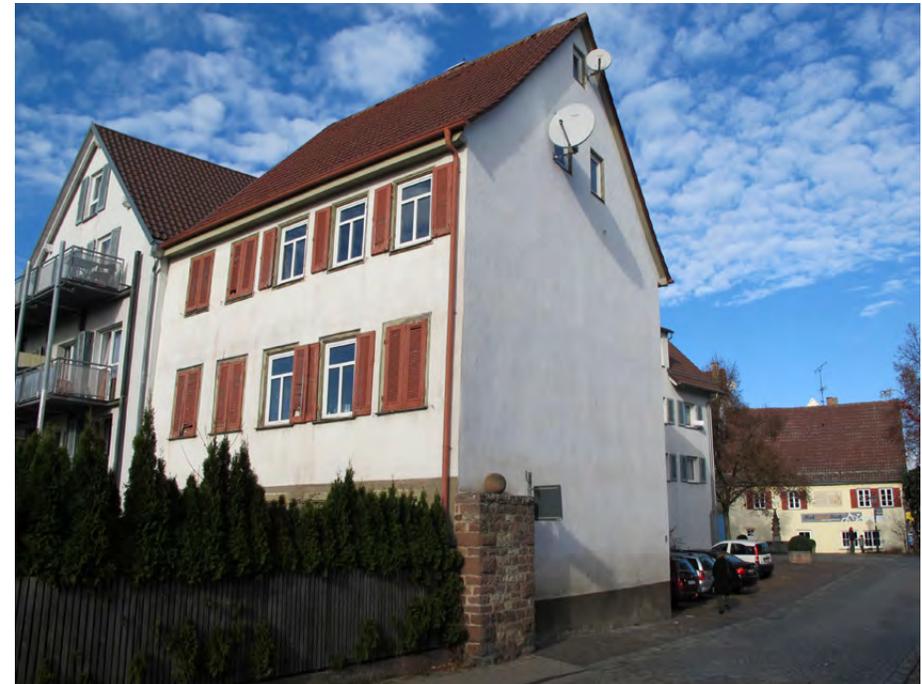
Im Türsturz inschriftlich auf „18 J. B. 30“ datiert. 1989 Fassaden-sanierung.

Das auf drei Seiten frei stehende Wohnhaus prägt heute den erst im 19./20. Jahrhundert entstandenen südlichen Stadteingang. Das Gebäude ist ein frühes Beispiel für einen rein städtischen Wohnhaustypus, der den ab dem 19. Jahrhundert zunehmenden Bedarf an Wohnraum für Arbeiterfamilien verdeutlicht.

*Ansicht des Gebäudes von Südosten*

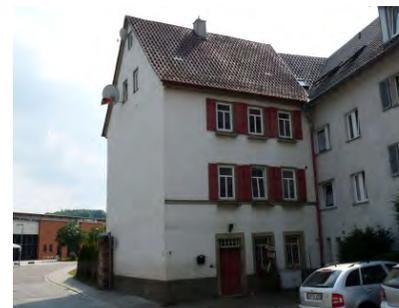
*Ansicht von Nordosten*

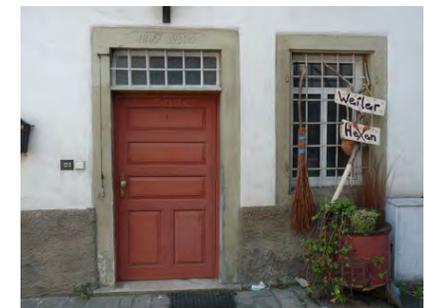
*Ansicht des Hauseingangs*

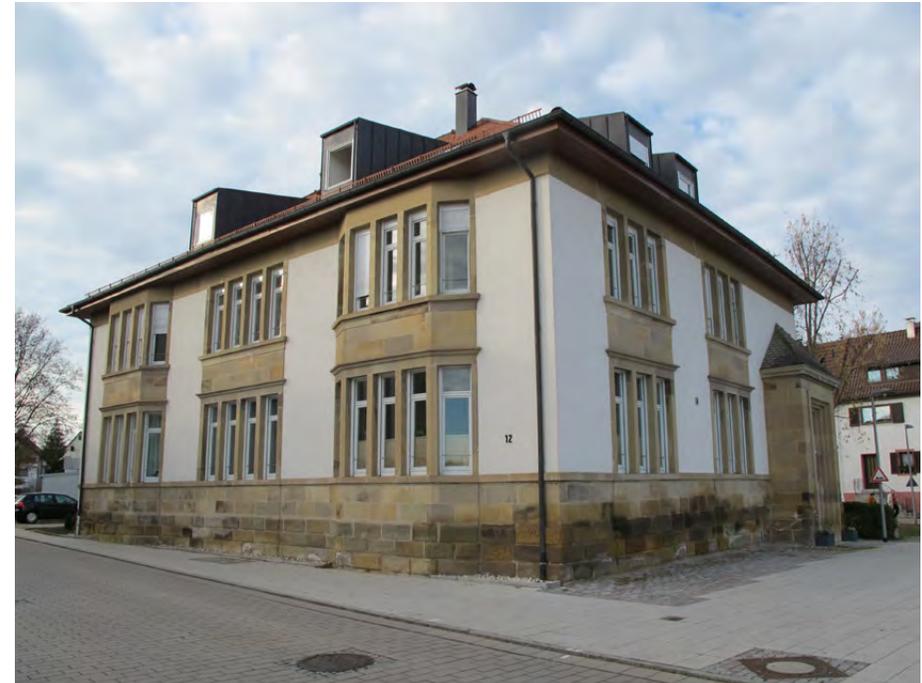
## Hermann-Schnaufer-Straße 12

Um 1925 als Verwaltungsgebäude für die Wolldeckenfabrik Schnaufer errichtet. 2004 umfassende Sanierung und Umbau.

Als aussagefähiges Dokument der architektonischen Gestaltung der 1. Hälfte des 20. Jahrhunderts ergibt sich ein öffentliches Interesse an der Erhaltung des Gebäudes aus künstlerischen und wissenschaftlichen Gründen.

*Ansicht des Gebäudes von Südosten*

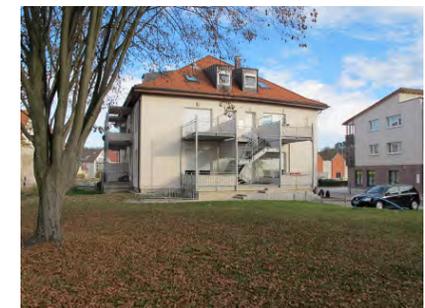
*Ansicht von Westen*
