# Denkmalpflegerischer Werteplan Gesamtanlage Weil der Stadt

Stand 28.02.2012  
 Referat Denkmalpflege (Hahn)  
 Büro für Bauforschung und  
 Denkmalschutz (Numberger)

**DENKMALPFLEGERISCHER WERTEPLAN  
GESAMTANLAGE WEIL DER STADT**

Regierungspräsidium Stuttgart, Referat Denkmalpflege

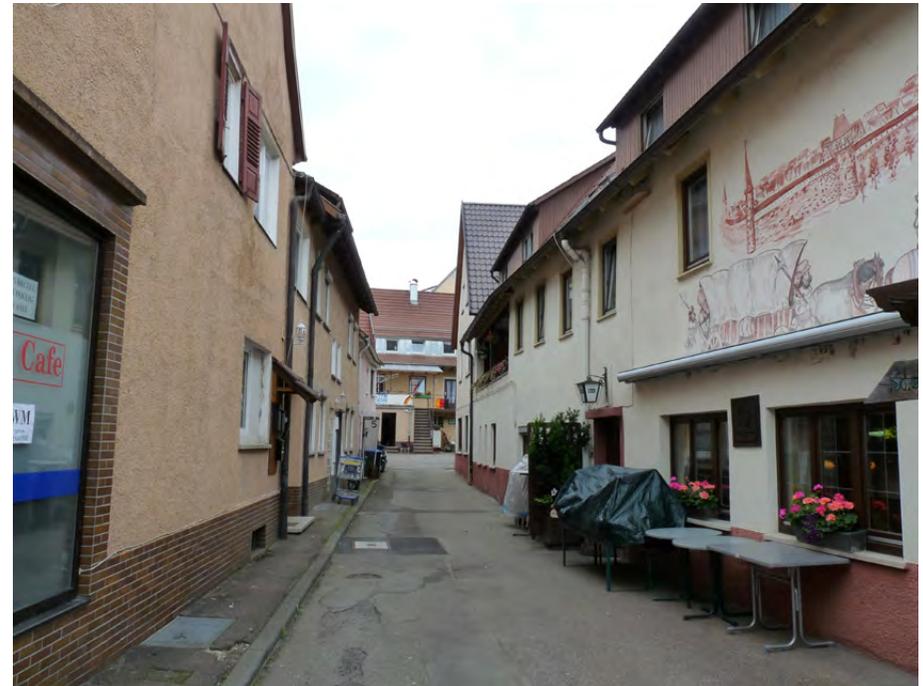
Die Hermannsgasse erstreckt sich als schmale Sackgasse in geradem, ebenem Verlauf von der Herrenberger Straße im Osten kommend in westliche Richtung ❶ entlang der ehemaligen Stadtmauer. Die weitestgehend überformte Bebauung ist meist traufständig angeordnet und stammt überwiegend aus dem 18.-20. Jahrhundert.

Die gerade verlaufende Gasse gehört möglicherweise noch zum orthogonalen Wegenetz der staufischen Stadtanlage des 13. Jahrhunderts. Die Hermannsgasse ist trotz der überwiegend erneuerten Bebauung ein Beispiel für eine untergeordnete Erschließung am Stadtrand.

❶ Blick nach Westen auf Höhe der Herrenberger Straße

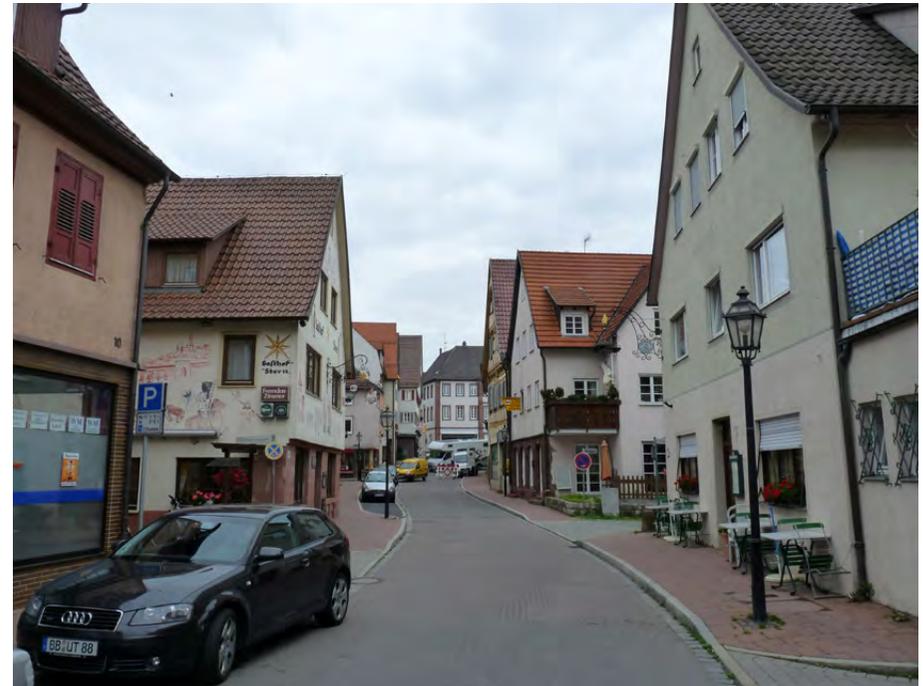
Die Herrenberger Straße erstreckt sich in leicht gebogenem ❶ und abfallendem Verlauf vom Marktplatz im Norden kommend in südliche Richtung ❷, wo sie schließlich den staufischen Stadtkern verlässt und weiter durch die sog. Furter Vorstadt verläuft. Der Straßennamen deutet auf die Nachbarstadt Herrenberg hin. Bestimmt wird die Straße von dem recht stattlichen und repräsentativen Gasthaus Ritter (Herrenberger Straße 4). Die Bebauung ist weitestgehend giebelständig angeordnet und stammt überwiegend aus dem 17.-19. Jahrhundert.

Die in einem leichten Bogen verlaufende Straße gehört, gemeinsam mit der Pforzheimer Straße, zur zentralen Nord-Süd-Verbindung, die als alte Fernhandelsstraße die Stadt durchzieht und durch den Kreuzungspunkt mit der West-Ost-Verbindung als Keimzelle der Stadt angesehen werden kann. Die Straße hat hohen dokumentarischen Wert für die bauliche Entwicklung der Stadt und prägt zudem in erheblichem Maße das Erscheinungsbild.

❶ Blick nach Norden auf Höhe des Mäuerlesgangs

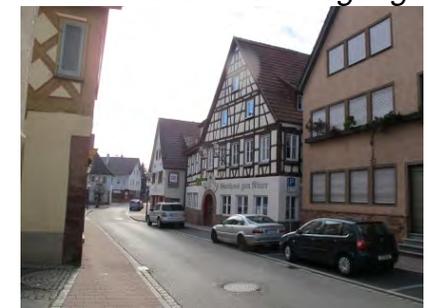
❷ Blick nach Süden auf Höhe Hausnr. 1

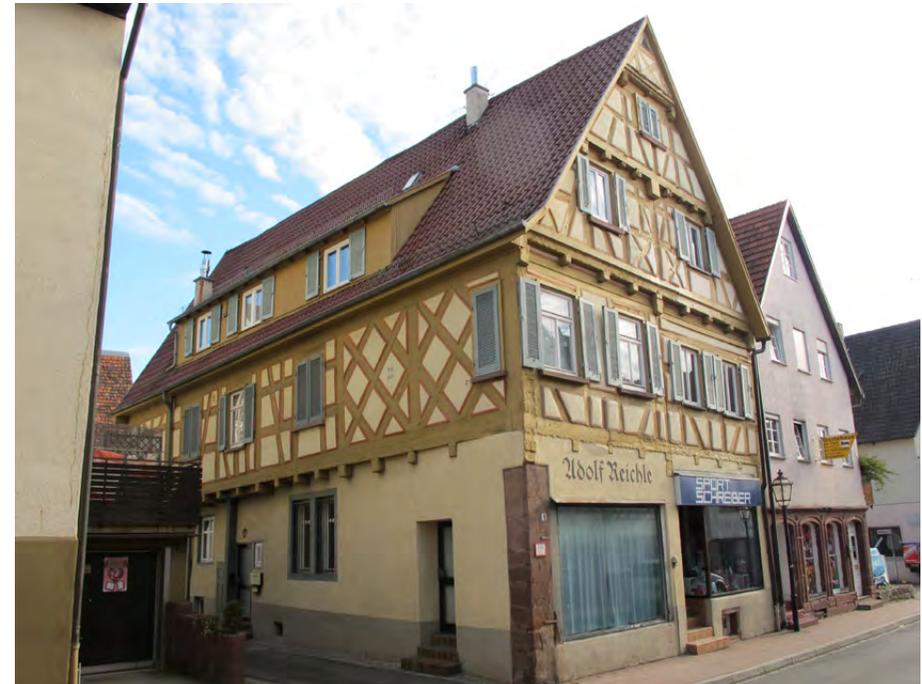
## Herrenberger Straße 1

Laut Hausinschrift 1661 erbaut. 1964 Fachwerkfreilegung. 1991 Fassadensanierung.

Das Gebäude ist ein anschauliches Zeugnis für ein Wohn- und Geschäftshaus des späten 17. Jahrhunderts, welches nach dem verheerenden Stadtbrand von 1648 mit hohem gestalterischem Anspruch neu errichtet wurde. Das Wohnhaus ist daher ein Kulturdenkmal aus wissenschaftlichen und heimatgeschichtlichen Gründen, an dessen Erhaltung ein öffentliches Interesse besteht.

*Ansicht des Gebäudes von Nordwesten*

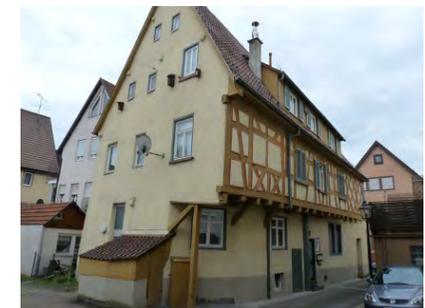
*Ansicht von Nordosten*

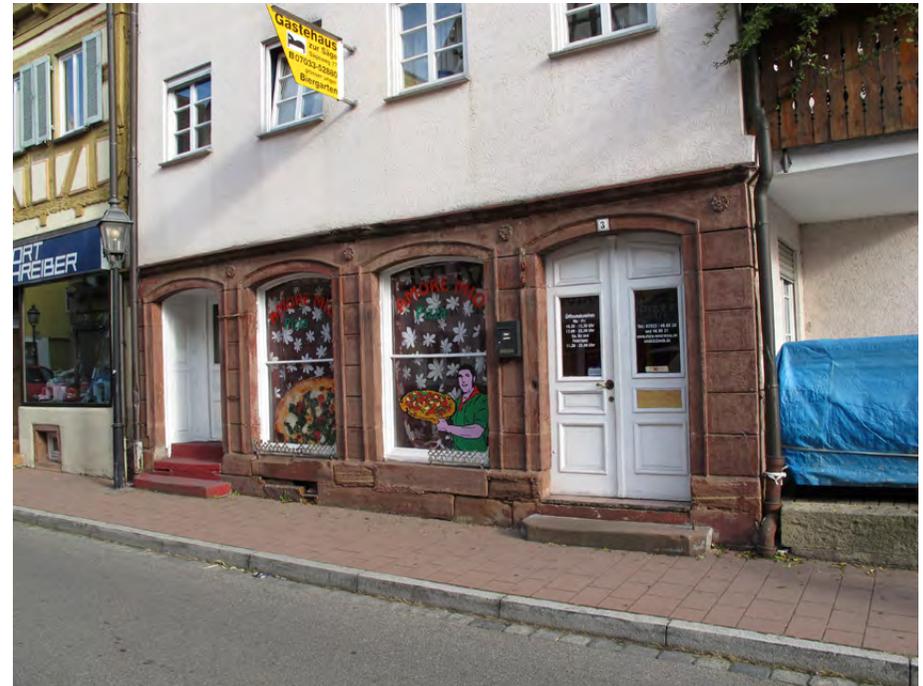
## Herrenberger Straße 3

Um 1900.

Da es sich um eines der wenigen ungestörten Beispiele dieser Zeit handelt, das sich zudem durch handwerkliche Sorgfalt und zurückhaltende Schmuckelemente ausnimmt, besteht an der Erhaltung dieser Ladenfassade ein öffentliches Interesse aus heimatgeschichtlichen Gründen.

*Ansicht der westlichen Ladenfassade im Erdgeschoss*

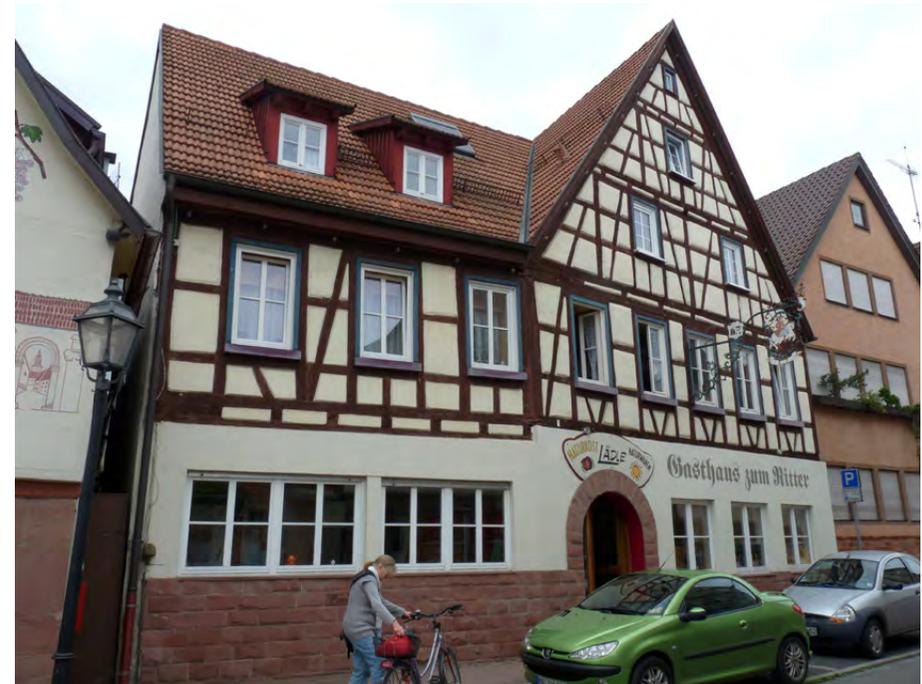
Laut Primärkatasterplan von 1831 standen hier ursprünglich zwei Wohngebäude. Das südliche wurde wohl um 1900 für den Saalanbau abgebrochen.

Das Gebäude ist ein wichtiges Zeugnis für das Gasthauswesen des 18./19. Jahrhunderts in Weil der Stadt an typischer Stelle an der alten Fernhandelsstraße. An seiner Erhaltung besteht aus wissenschaftlichen und heimatgeschichtlichen Gründen ein öffentliches Interesse.

*Ansicht des Gasthauses von Osten*

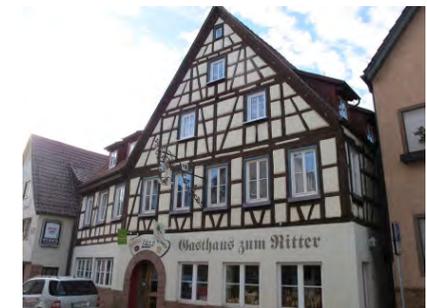
*Ansicht von Nordosten*

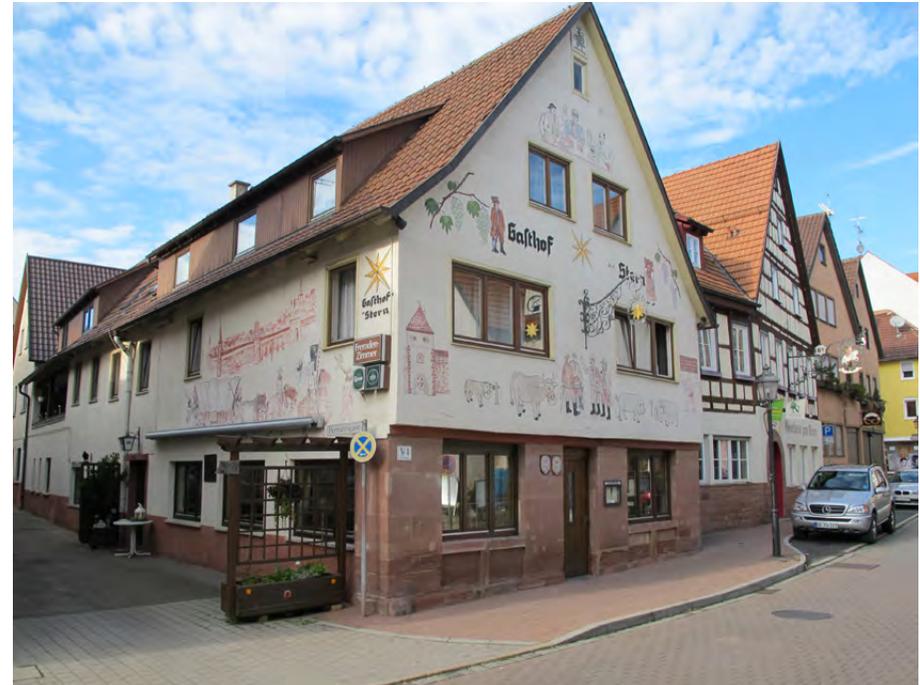
19./20. Jahrhundert mit zahlreichen jüngeren Veränderungen.

Das Gebäude ist ein Beispiel für das städtische Gasthauswesen in Weil der Stadt im 19./20. Jahrhundert. Es prägt durch seine leicht in den Straßenraum vorspringende Lage die südliche Eingangssituation in die historische Kernstadt und ist Hinweis auf die alte Handelsstraßenfunktion der Herrenberger Straße.

*Ansicht des Gasthauses von Südosten*

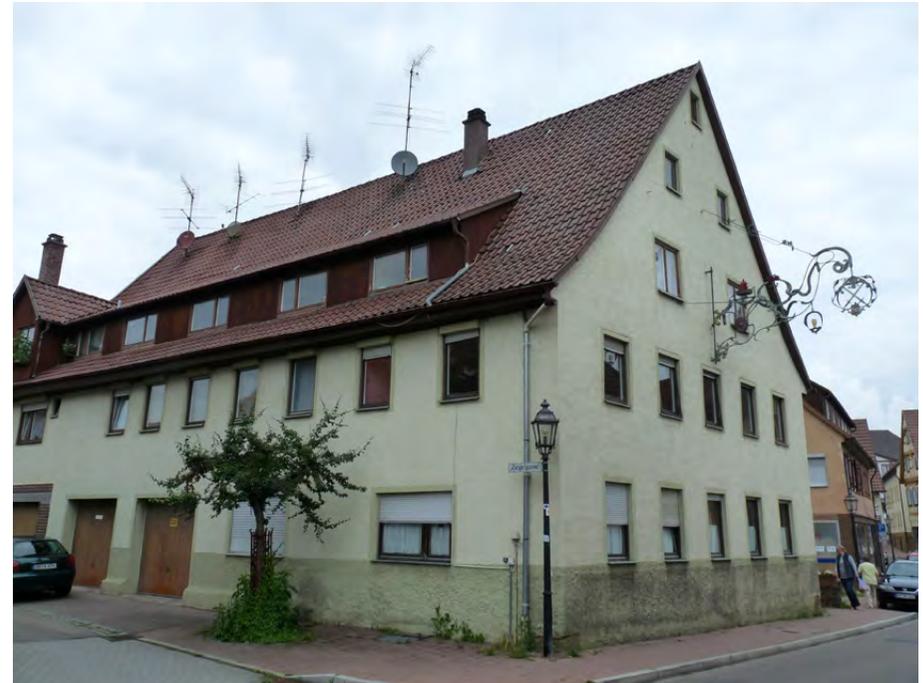
## Herrenberger Straße 12

Außerhalb der staufischen Stadtmauer in Ecklage stehendes, zweigeschossiges, ehemaliges Gasthaus mit verputzten Vollgeschossen. Nach oben mit zwei Dachgeschossebenen und Spitzboden unter einem Satteldach mit Schleppegaupe abschließend. An der nördlichen Traufseite ein zweigeschossiger Vorbau mit Hauseingang. Schmiedeeiserner Wirtshausausleger mit Darstellung zweier sich kreuzender Schwerter. 19. Jahrhundert mit jüngeren Veränderungen.

Das Gebäude ist ein Beispiel für das städtische Gasthauswesen in Weil der Stadt im 19./20. Jahrhundert, welches sich vorwiegend an den stark tangierten Hauptachsen der Stadt ansiedelte. Das stattliche Gebäude prägt die südliche Eingangssituation vor der historischen Kernstadt in der Furter Vorstadt.

*Ansicht des Gasthauses von Südosten*

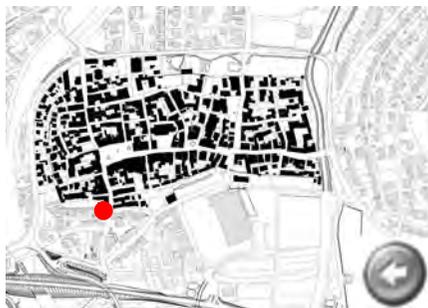
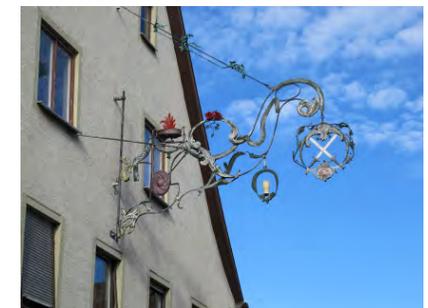
*Ansicht des Wirtshausauslegers*

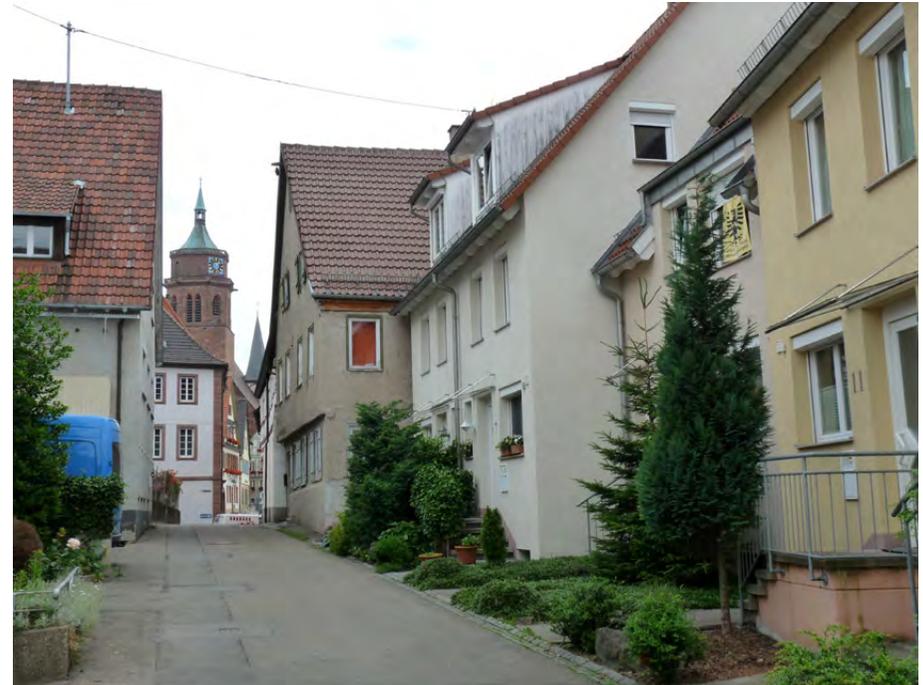
Die Hirschgasse erstreckt sich als schmale Verbindungsgasse von der Pforzheimer Straße bzw. dem Marktplatz im Osten ❶ kommend in westliche Richtung, wo sie schließlich in die Zwingergasse ❷ einmündet. Der Name Hirschgasse deutet auf das ehemals im Gebäude Pforzheimer Straße 3 untergebrachte Gasthaus „Zum Hirsch“ hin. Die heterogene, größtenteils erneuerte Bebauung ist teils giebel-, teils traufständig angeordnet. Von historischer Bedeutung sind nur Hausnr. 1 und 3.

Die gerade verlaufende Gasse gehört zum orthogonalen Wegenetz der staufischen Gründungsstadt des 13. Jahrhunderts. Mit ihrem noch mittelalterlichen Verlauf und Parzellenzuschnitt hat die Hirschgasse dokumentarischen Wert für die Struktur von Weil der Stadt, wenn auch die Bebauung selbst überwiegend erneuert ist.

❶ Blick nach Osten auf Höhe der Zwingergasse

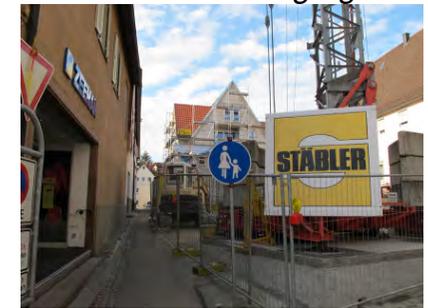
❷ Blick nach Westen bei Hausnr. 1

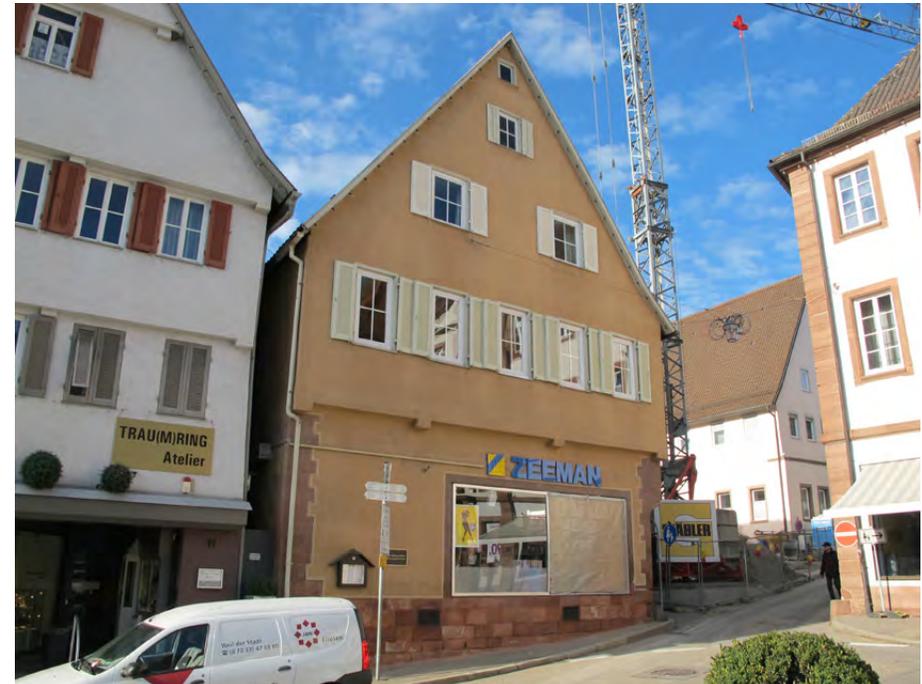
Das sog. „Laumayersche Haus“, benannt nach dem hier gebürtigen Medizinprofessor der Universität Freiburg, Josef Anton Laumayer (1765-1814), diente als Gasthof zum Römischen König.

Das Gebäude ist ein wichtiges Zeugnis für das städtische Gasthaus- und Brauereiwesen. An seiner Erhaltung besteht aus wissenschaftlichen und heimatgeschichtlichen Gründen ein öffentliches Interesse.

*Ansicht des Gebäudes von Osten*

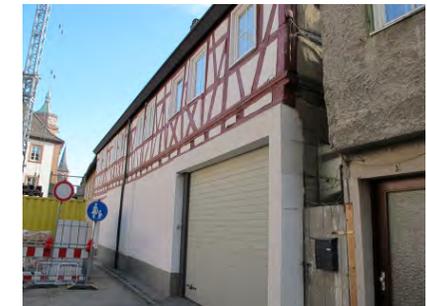
*Ansicht von Nordwesten*

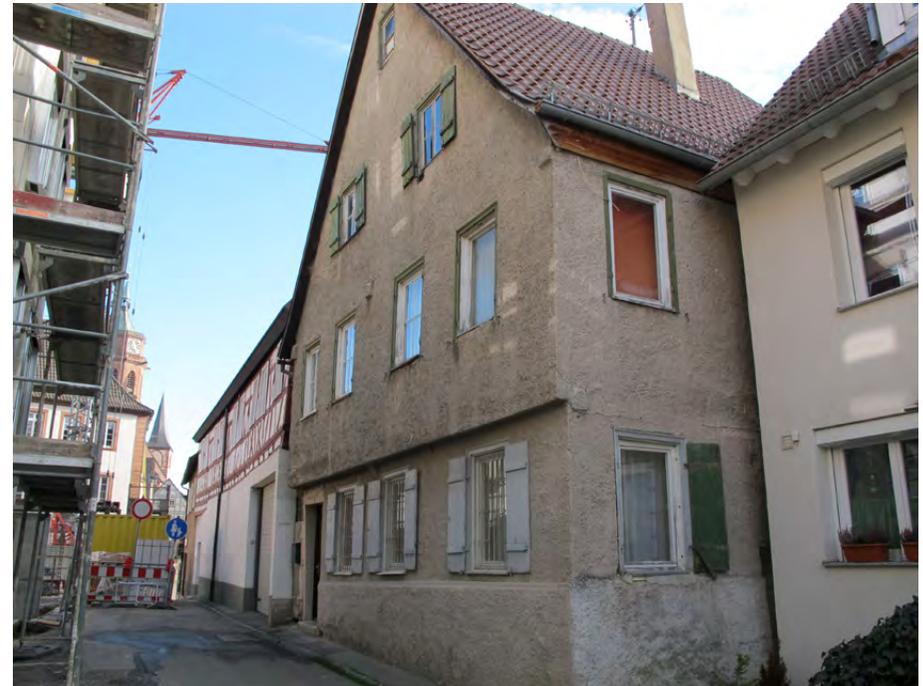
Giebelständiges, zweigeschossiges Wohnhaus mit massiv gemauerter Sockelzone und verputztem Erdgeschoss. Darüber ein verputztes Fachwerk-Obergeschoss. Nach oben mit zwei Dachgeschossenebenen unter einem Satteldach abschließend. Das Obergeschoss giebelseitig leicht vorstoßend.  
17./18. Jahrhundert mit jüngeren Veränderungen.

Das Gebäude steht beispielhaft für die städtische Wohnbauarchitektur des 17./18. Jahrhunderts in Weil der Stadt. Unweit des Marktplatzes und am Übergang zum ehemaligen Judenviertel im Bereich der Zwingergasse gibt das Gebäude einen Hinweis auf die sozialen Strukturen innerhalb der historischen Altstadt, welche hier von Ackerbürger- und Handwerkerhäusern bestimmt werden.

*Ansicht des Wohnhauses von Nordwesten*

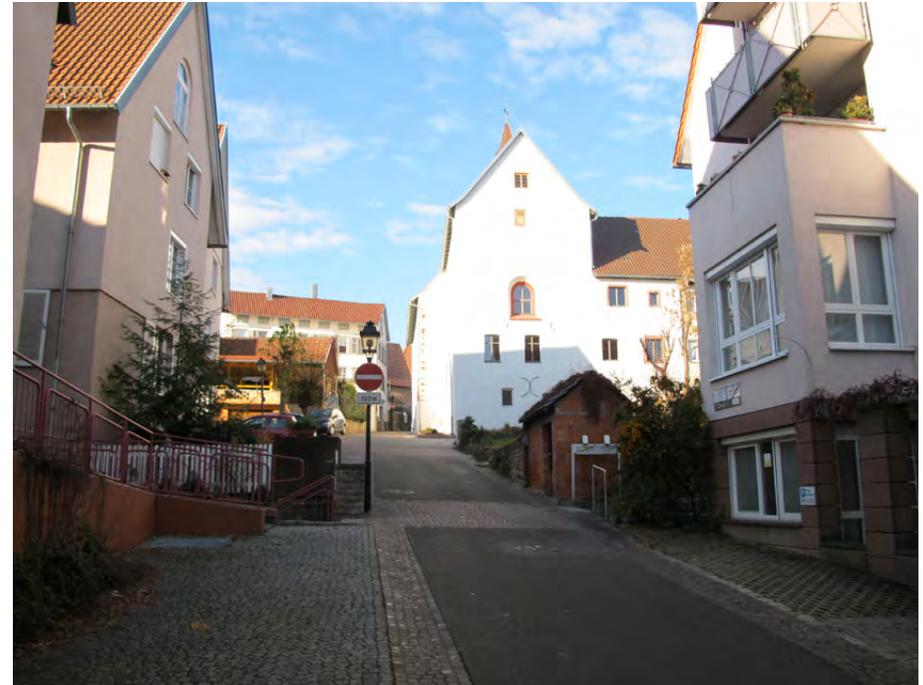
Die Straße Kapuzinerberg erstreckt sich in leicht gebogenem, stetig abfallendem Verlauf vom ehemaligen Augustinerkloster ❸ im Westen kommend in östliche Richtung ❷, wo sie schließlich in den Viehmarktplatz einmündet. Der Name verweist auf das hier stehende Kapuzinerkloster ❶. Bestimmt wird die Straße von den drei erhaltenen Flügeln des ehemaligen Augustinerklosters (Kapuzinerberg 1). Daran anschließend die Mauern des aufgelassenen Klosterfriedhofs und an der Steilstelle des Geländeabfalls die schlichten Bauten des profanierten ehemaligen Kapuzinerklosters (Kapuzinerberg 11). Die Bebauung ist teils giebel-, teils traufständig angeordnet und stammt überwiegend aus dem 16.-19. Jahrhundert, wobei das östliche Drittel von Neubebauung geprägt wird.

Die parallel zur Stadtmauer verlaufende Straße gehört zum orthogonalen Wegenetz der staufischen Stadtanlage des 13. Jahrhunderts. Mit ihrem noch mittelalterlichen Verlauf und den beiden klösterlichen Großbauten hat die Straße hohen dokumentarischen Wert für die bauliche Struktur und Kirchengeschichte von Weil der Stadt.

❶ Blick nach Westen auf Höhe des Viehmarktplatzes

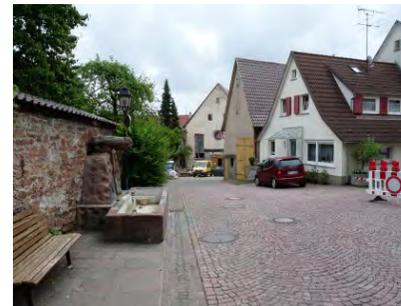
❷ Blick nach Osten bei Hausnr. 6

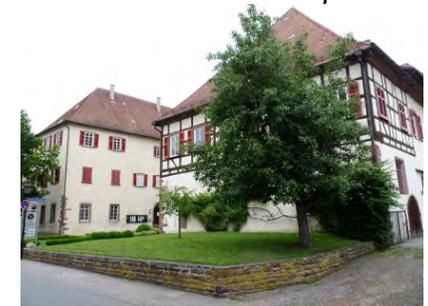
❸ Blick auf das ehem. Augustinerkloster

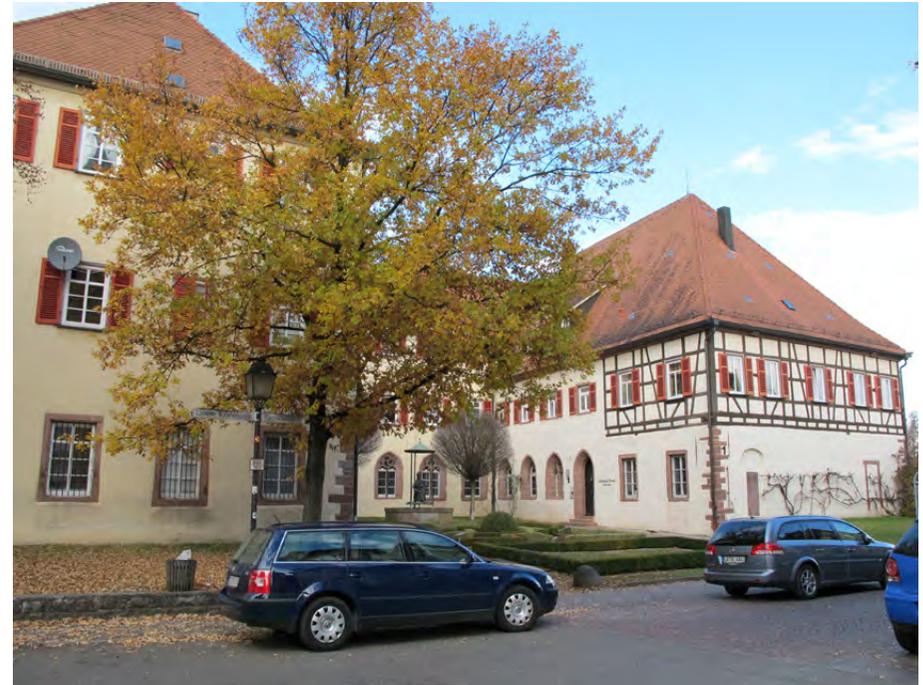
1494 für die seit 1294 hier ansässigen Augustiner-Eremiten erbaut, 1707 erneuert, 1803 säkularisiert und 1813/15 zum Pfarr- und Schulhaus umgenutzt. 1812 Abbruch der Kirche. 1979-83 Instandsetzung und Fassadensanierung. 1993/94 Restaurierung des Kreuzgangs. 2007 Umbau und Renovierung im 1. Obergeschoss. Die östliche Gartenmauer besteht aus Bruch- und (neuerem) Werkstein mit einem Sandstein-Gartentor aus dem späten 18. Jh.

An der Erhaltung der ehem. Klosteranlage samt Gartenmauer besteht aus wissenschaftlichen, künstlerischen und heimatgeschichtlichen Gründen ein besonderes öffentliches Interesse.

*Ansicht des ehemaligen Klosters von Südwesten*

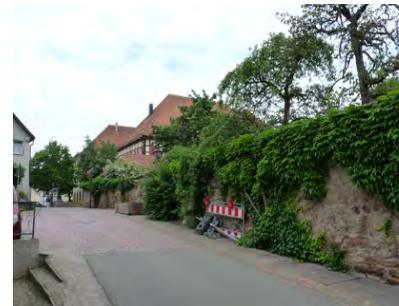
*Gartenmauer von Südosten*

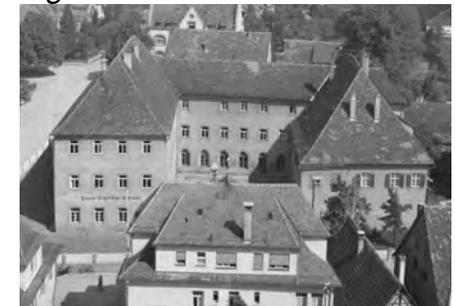
*Historische Ansicht um 1920*

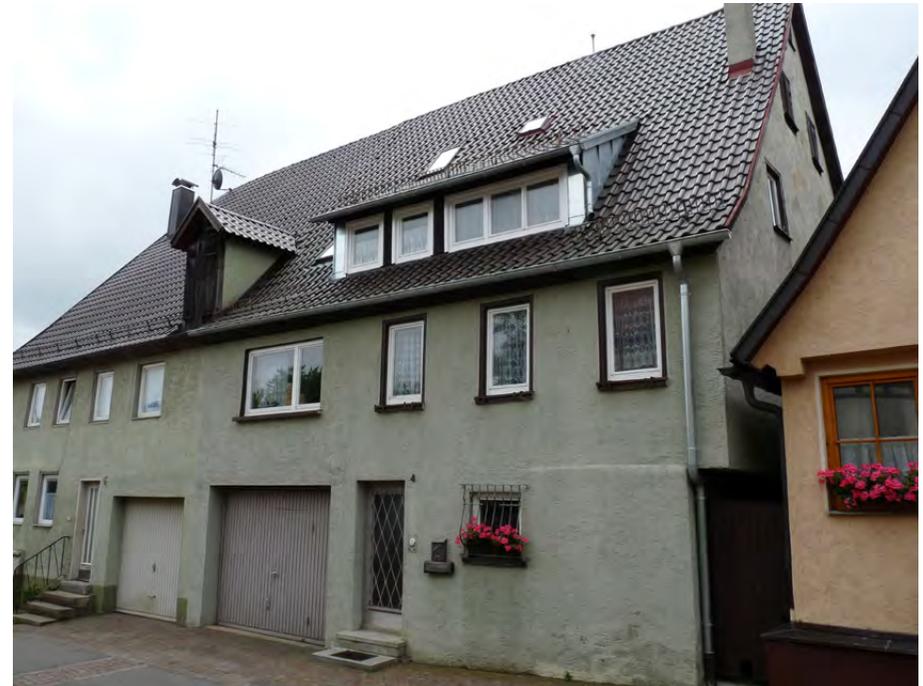
Das gegenüber dem ehem. Augustinerkloster stehende Doppelwohnhaus steht beispielhaft für ein ehemals ackerbürgerlich geprägtes Gebäude, welches im 20. Jahrhundert durch Ausbau und Umnutzung des Scheunenteils den neuen Wohnbedürfnissen angepasst wurde.

*Ansicht des Doppelwohnhauses von Nordwesten*

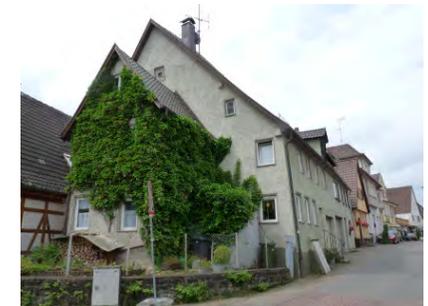
*Ansicht von Nordosten*

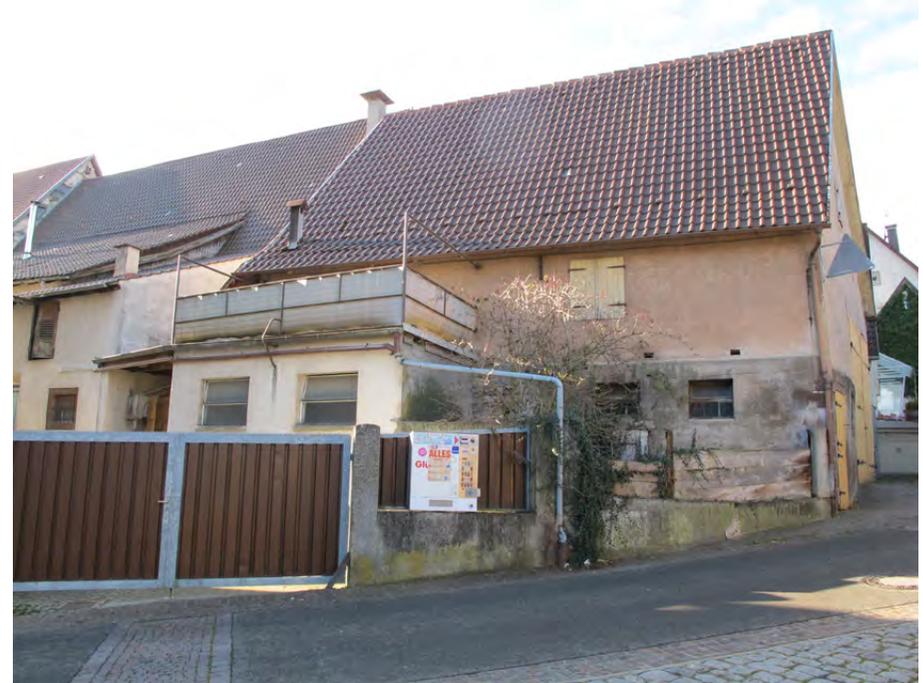
Die unweit des ehem. Kapuzinerklosters stehende Scheune ist ein gutes Beispiel für die ehemals landwirtschaftliche Prägung von Weil der Stadt. Diese Prägung wird in verstärktem Maße an den Stadträndern und den Vorstädten deutlich, welche von Ackerbürger- und Handwerkerhäusern bestimmt werden.

*Ansicht der Scheune von Nordosten*

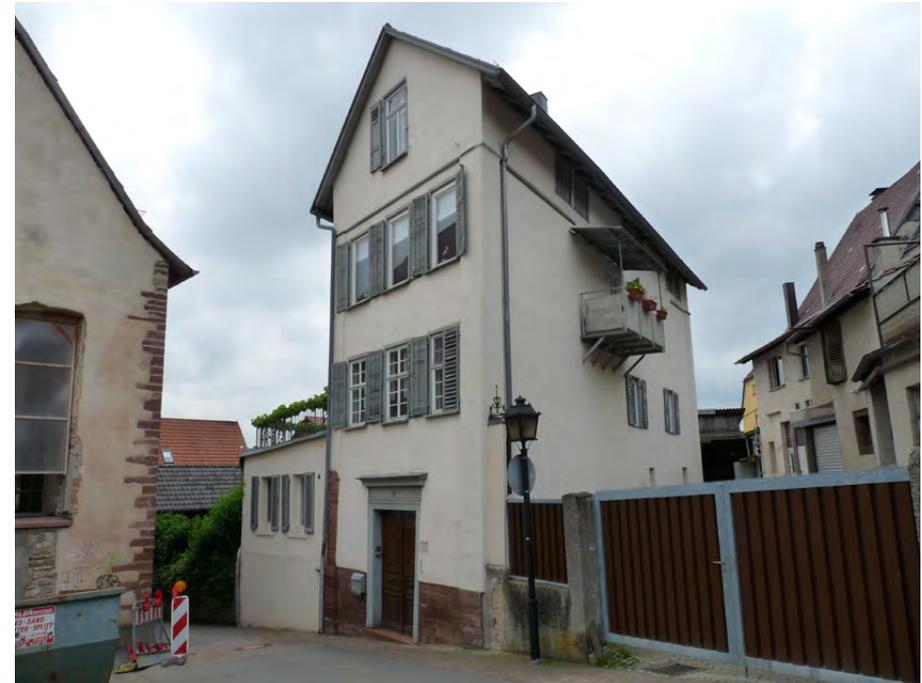
Der ungewöhnliche Bau beherbergte die Wohnung des Klostervorstehers (Superior) der Kapuziner von Weil der Stadt.

Das repräsentative Wohnhaus ist durch seine Lage und Gestalt neben den klösterlichen Bauten straßenbildprägend und ein wichtiger Hinweis auf die Klostersgeschichte der Stadt. An der Erhaltung des Gebäudes besteht aus wissenschaftlichen, künstlerischen und heimatgeschichtlichen Gründen ein öffentliches Interesse.

*Ansicht des ehemaligen Superiorwohnhauses von Nordwesten*

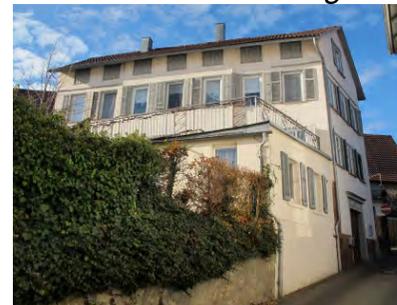
*Ansicht von Osten*

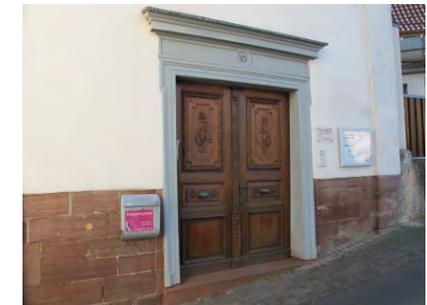
*Ansicht der Hauseingangstüre*

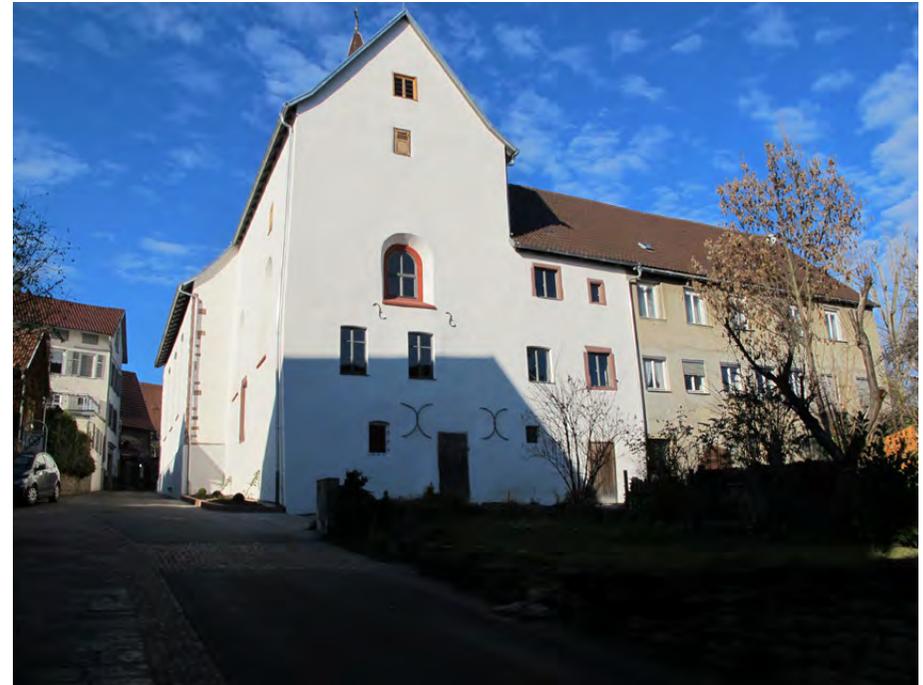
In solitärer Hanglage unweit der nördlichen Stadtmauer stehendes, ehemaliges Kapuzinerkloster. Straßenseitig der massiv gemauerte und verputzte Kirchenbau, eine Hallenkirche mit Eckquaderungen und hochrechteckiger Befensterung. Nördlich anschließend der massiv gemauerte, dreigeschossige Konventbau. Nach oben mit zwei Dachgeschossebenen unter einem Satteldach abschließend. Das den Heiligen St. Felix und St. Kantalitio geweihte Kloster 1702/03 erbaut, die Kirche 1715 geweiht, 1810 säkularisiert und 1813 privatisiert. 2005-2011 Instandsetzung. Die Anlage wird von historischen Grün- und Freiflächen umgeben.

Das ehemalige Kapuzinerkloster zeugt wie kein anderes Gebäude in Weil der Stadt von der gegenreformatorischen Bewegung, die schließlich zur Durchsetzung des katholischen Glaubens in Weil der Stadt führte und mit diesem Kloster manifestiert wurde. An der Erhaltung der für den Kapuzinerorden charakteristisch schlichten Gebäude besteht aus wissenschaftlichen, künstlerischen und heimatgeschichtlichen Gründen ein besonderes öffentliches Interesse.

*Ansicht des ehemaligen Kapuzinerklosters von Südosten*

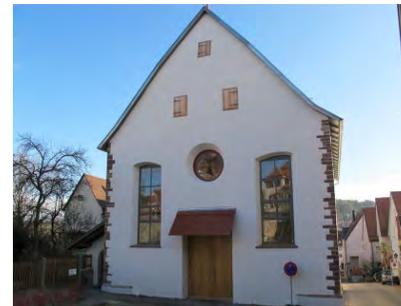
*Ansicht von Westen*

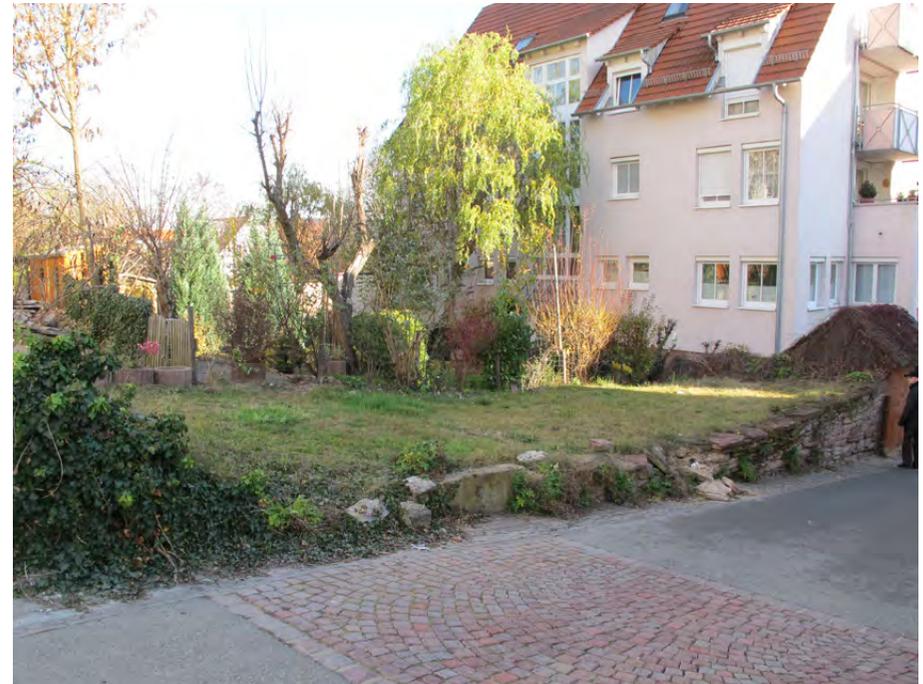
Im Bereich der unbebauten Grünfläche westlich des ehemaligen Kapuzinerklosters befindet sich ein Gewölbekeller, welcher sich unter die Straße erstreckt.

Der Keller ist ein Indiz für eine mittelalterliche oder frühneuzeitliche Bebauung im Umfeld der 1704 vollendeten Bauten des Kapuzinerklosters sowie ein Hinweis auf eine ehemals andersgeartete Straßenführung. Er ist ein Kulturdenkmal aus wissenschaftlichen, insbesondere stadtbaugeschichtlichen und heimatgeschichtlichen Gründen. Seine Erhaltung liegt insbesondere wegen seines dokumentarischen Wertes im öffentlichen Interesse.

*Unter dem Bereich der Grünfläche befindet sich ein Keller*

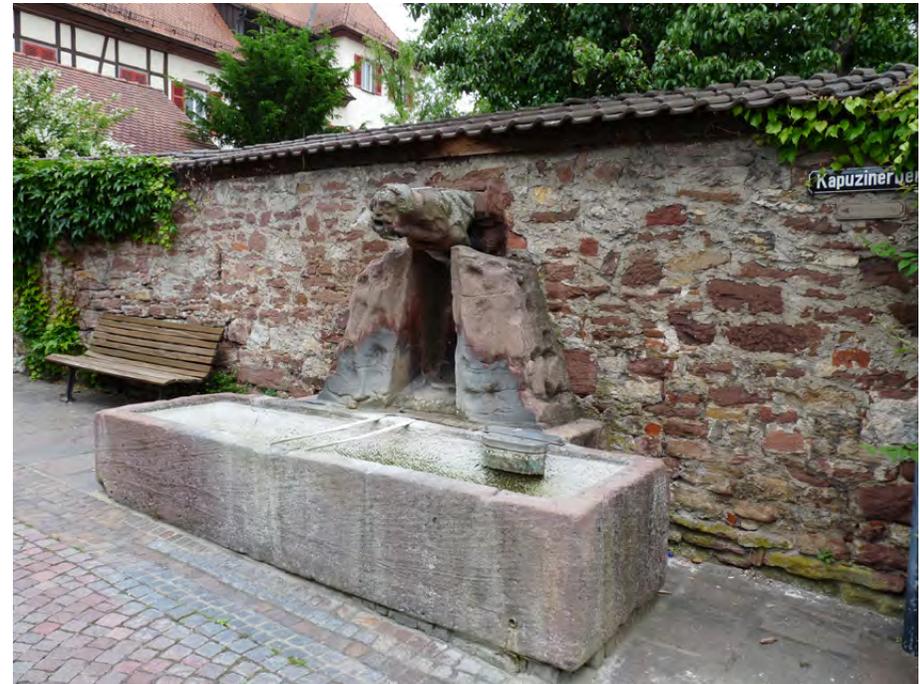
Parallel zur straßenraumprägenden Gartenmauer des ehemaligen Augustinerklosters stehender, rechteckiger Brunnentrog aus Sandstein. Über grob behauenen Steinblöcken wurde ein künstlerisch wertvoller gotischer Wasserspeier von der katholischen Pfarrkirche als Brunnenfigur mit der Mauer verbunden. Der Wasserspeier 15. Jahrhundert. Um 1948/50 hierher versetzt. Der Brunnenstandort selbst ist älter.

Der historische Brunnenstandort ist ein Zeugnis für die ehemalige Wasserversorgung in Weil der Stadt. Zudem belegt der noch im Original erhaltene gotische Wasserspeier, der hier in Zweitverwendung verbaut wurde, die künstlerische Qualität der spätmittelalterlichen Steinmetzarbeiten an der Pfarrkirche. An der Erhaltung des Brunnens besteht ein öffentliches Interesse sowohl aus heimatgeschichtlichen als auch aus künstlerischen Gründen.

*Ansicht des Galgenbrunnens von Südosten*

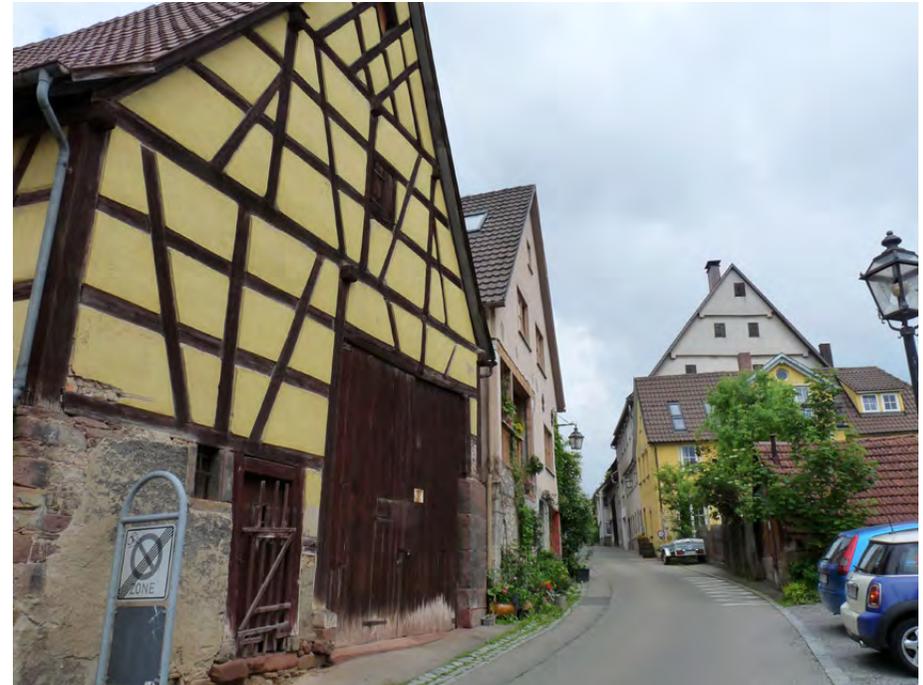
Die Kapuzinergasse erstreckt sich von der Stuttgarter Straße im Süden kommend in gebogenem, stetig einsteigendem Verlauf ❶ in nordwestliche Richtung, wo sie schließlich in die Straße Kapuzinerberg einmündet. Der Name Kapuzinergasse deutet auf das ehemalige Kapuzinerkloster (Kapuzinerberg 11) hin, welches von der Pfarrkirche über diese Gasse erreicht werden konnte. Bestimmt wird die Kapuzinergasse von dem stattlichen, dreigeschossigen Gebäude Nr. 12, welches mit seinem hohen Giebel die Ansicht von Süden deutlich dominiert. Die dichte historische Bebauung ist teils giebel-, teils traufständig ❷ angeordnet und stammt überwiegend aus dem 17.-19. Jahrhundert.

Die nicht - wie die übrigen Straßen im Stadtkern - orthogonal verlaufende Kapuzinergasse könnte mit ihrer Biegung ein Hinweis auf eine der Topografie angepassten vorstauischen Befestigung des Kirchenplateaus sein. Damit hat die durch ackerbürgerliche Bebauung geprägte Gasse hohen dokumentarischen Wert für die bauliche Struktur und Entwicklung von Weil der Stadt.

❶ Blick nach Norden auf Höhe von Hausnummer 3

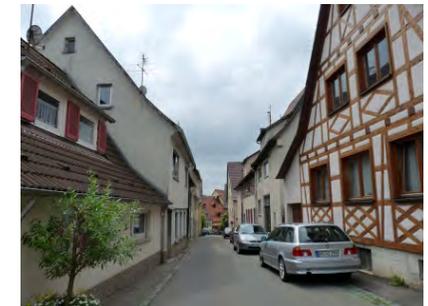
❷ Blick nach Süden bei Hausnr. 17

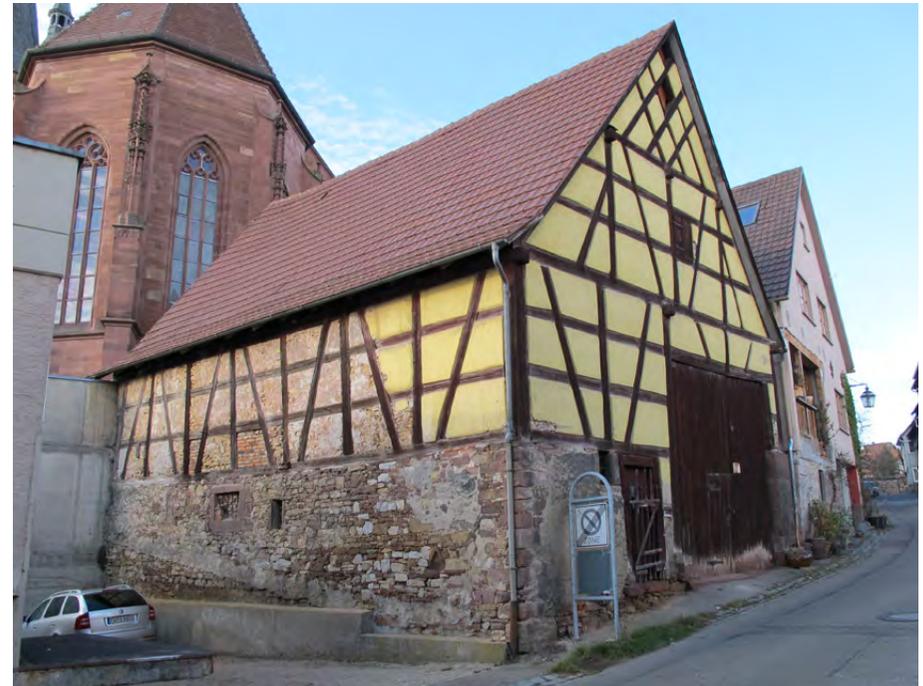
Die Scheune ist ein wichtiges Beispiel für die einst landwirtschaftliche Prägung der Stadt, welche selbst in unmittelbarer Nähe zur Pfarrkirche deutlich wird. Diese Prägung wird sonst eher an den Stadträndern und den Vorstädten deutlich, welche von Ackerbürger- und Handwerkerhäusern bestimmt werden.

*Ansicht der Scheune von Südosten*

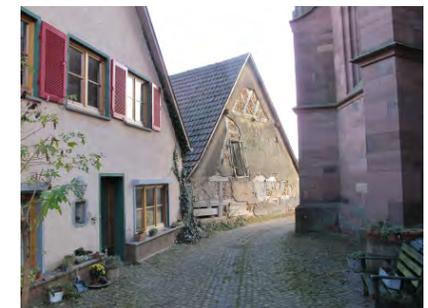
*Ansicht des rückwärtigen Giebels*

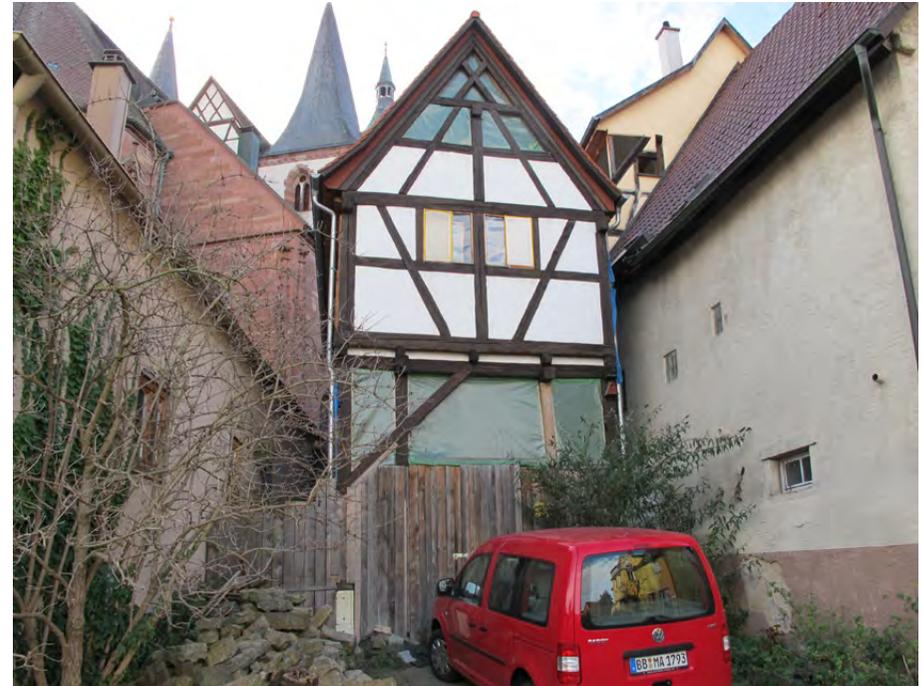
In deutlich von der Gasse zurückgesetzter Lage unmittelbar nord-östlich der Pfarrkirche stehende, ehemalige Scheune, welche inzwischen zu einem Wohnhaus umgebaut wurde. Über massiv gemauertem Sockel zwei Fachwerk-Vollgeschosse. Nach oben mit einer Dachgeschossebene unter einem Satteldach abschließend. Im Erdgeschoss verblattete Strebe (jüngere Zutat?). 17./18. Jahrhundert mit jüngeren Veränderungen.

Das kleine, zurückgesetzte Gebäude steht trotz seiner modernen Überformung beispielhaft für die ehemalige landwirtschaftliche Prägung von Weil der Stadt, selbst in unmittelbarer Nähe zur Pfarrkirche. Das Gebäude gibt auch einen Hinweis auf die sozialen Strukturen im östlichen Umfeld der Pfarrkirche, welche hier durch Ackerbürger- und Handwerkerhäusern bestimmt werden.

*Ansicht der umgenutzten Scheune von Osten*

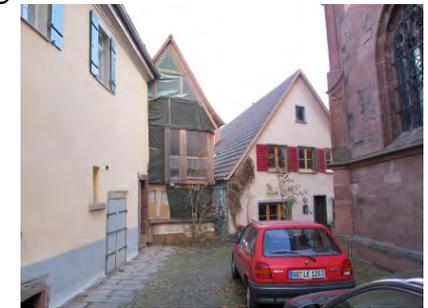
*Ansicht des rückwärtigen Giebels*

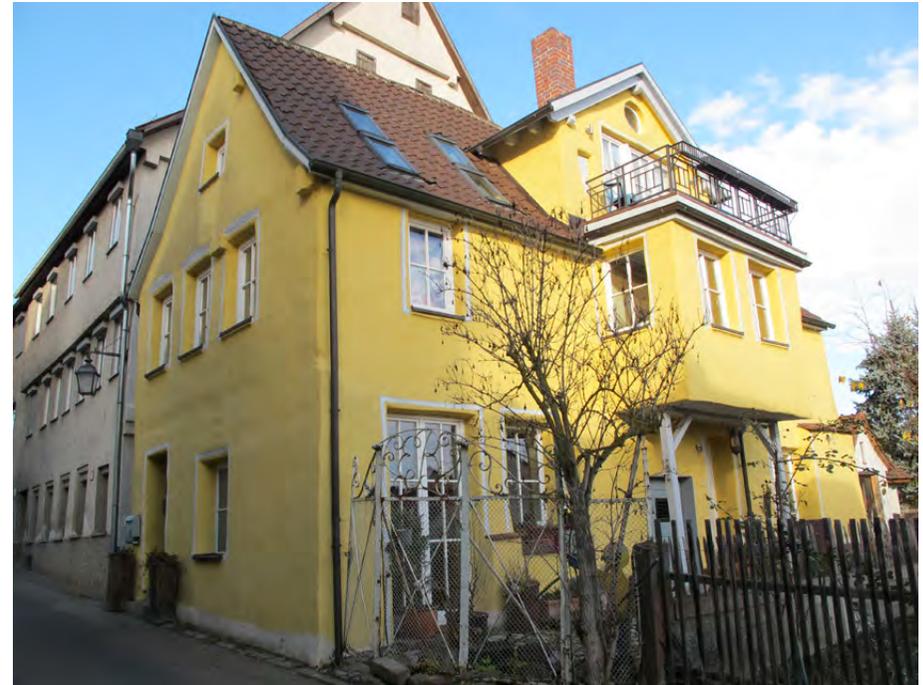
In leichter Hanglage giebelständig stehendes, zweigeschossiges Wohnhaus. Über wohl massiv gemauerter Erdgeschosszone ein verputztes Fachwerk-Obergeschoss. Nach oben mit einer Dachgeschosszone und Spitzboden unter einem Satteldach mit Zwerchhaus abschließend. An der südöstlichen Traufseite ein (moderner) Vorbau im Obergeschoss. Im Kern wohl 17./18. Jahrhundert mit jüngeren Veränderungen.

Das modern überformte Wohnhaus dürfte im Kern auf ein älteres Handwerkerhaus zurückgehen. Es steht somit beispielhaft für die baulichen und sozialen Strukturen in der Kapuzinergasse, welche von Ackerbürger- und Handwerkerhäusern bestimmt werden.

*Ansicht des Wohnhauses von Südwesten*

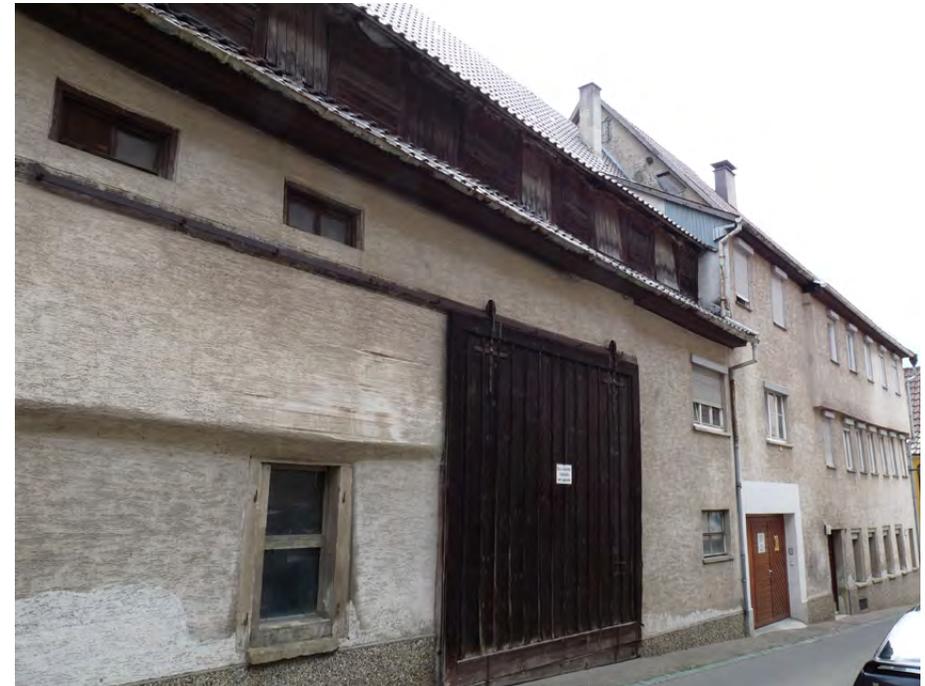
Die stattlichen, straßenbildprägenden Gebäude dokumentieren eine ackerbürgerliche Hofanlage in zentraler Lage zwischen der Pfarrkirche und den ehemaligen Klöstern. Als Zeugnis für die örtliche Bau- und Wirtschaftsgeschichte ergibt sich das öffentliche Interesse an der Erhaltung aus heimatgeschichtlichen Gründen.

*Ansicht des Gebäudes von Nordwesten*

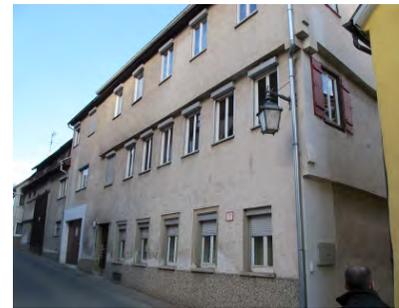
*Ansicht von Süden*

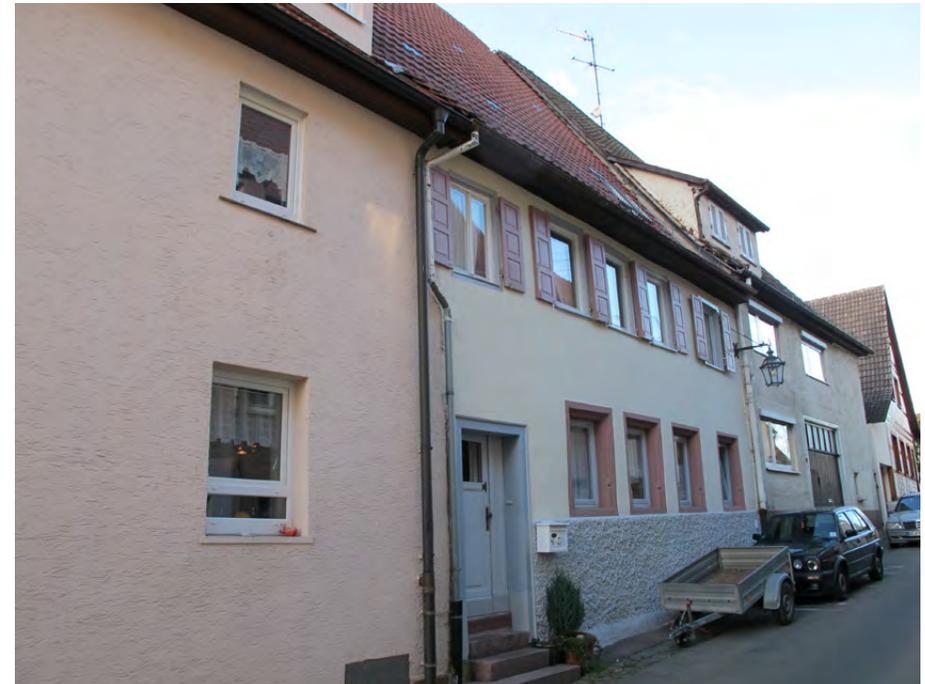
Das gut überlieferte Wohnhaus steht beispielhaft für die Wohnbauarchitektur des 17./18. Jahrhunderts in Weil der Stadt. Zugleich gibt das Gebäude einen Hinweis auf die sozialen Strukturen im Bereich der Kapuzinergasse, welche von Ackerbürger- und Handwerkerhäusern bestimmt werden.

*Ansicht des Wohnhauses von Südosten*

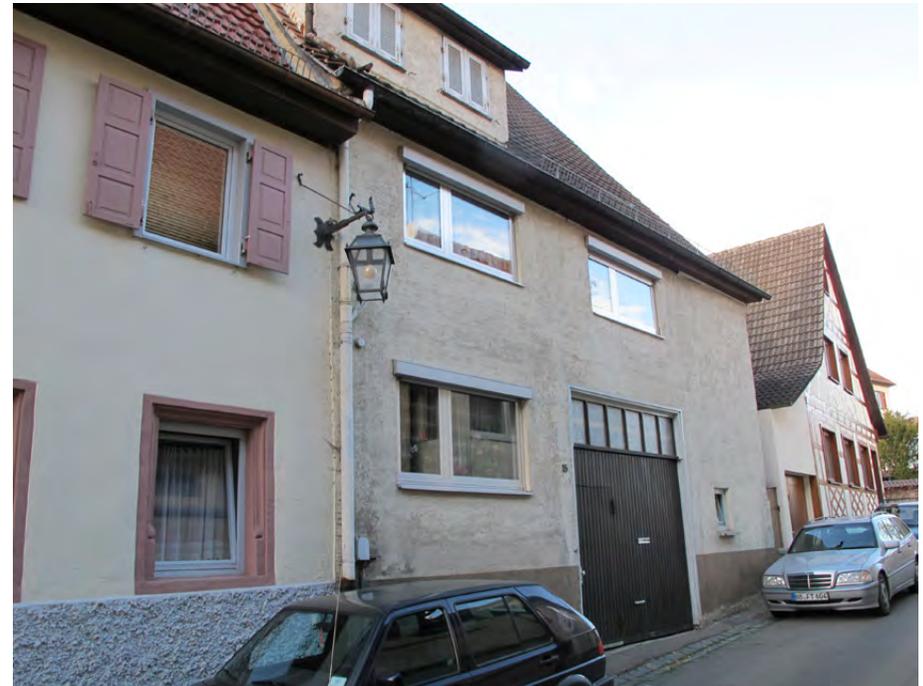
Das im Detail stärker überformte Wohnhaus steht beispielhaft für ein Ackerbürgerhaus des 17./18. Jahrhunderts in Weil der Stadt. Zugleich gibt das Gebäude einen Hinweis auf die sozialen Strukturen im Bereich der Kapuzinergasse, welche von Ackerbürger- und Handwerkerhäusern bestimmt werden.

*Ansicht des Wohnhauses von Südosten*
