# Denkmalpflegerischer Werteplan Gesamtanlage Weil der Stadt

Stand 28.02.2012  
 Referat Denkmalpflege (Hahn)  
 Büro für Bauforschung und  
 Denkmalschutz (Numberger)

**DENKMALPFLEGERISCHER WERTEPLAN  
GESAMTANLAGE WEIL DER STADT**

Regierungspräsidium Stuttgart, Referat Denkmalpflege

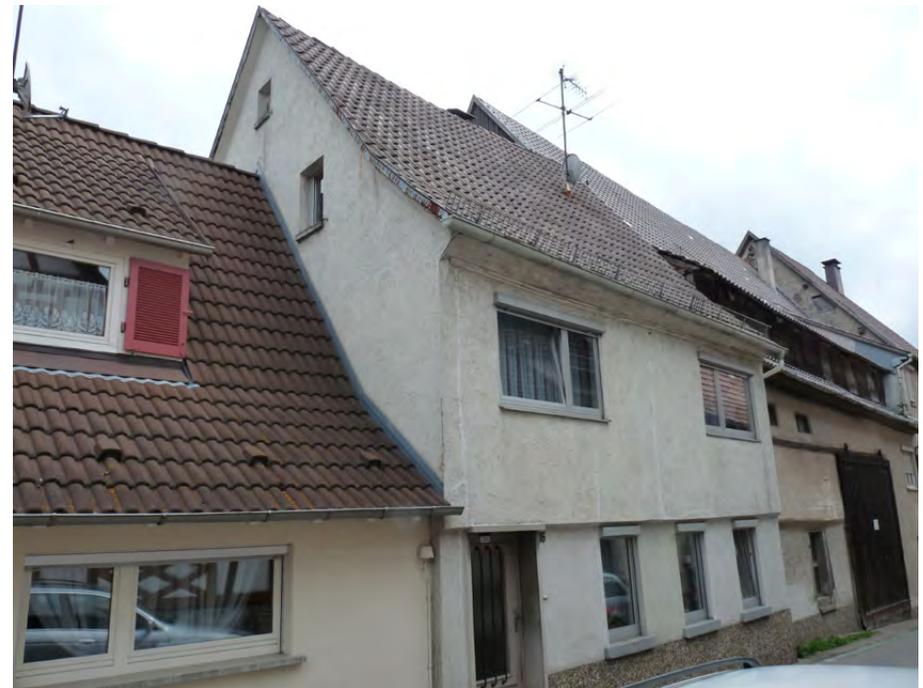
Taufständiges, zweigeschossiges Wohnhaus mit massiv gemauerter Erdgeschosszone ein verputztem Fachwerk-Obergeschoss. Nach oben mit zwei Dachgeschossebenen unter einem Satteldach abschließend. Das Obergeschoss stößt traufseitig leicht vor. 17./18. Jahrhundert mit jüngeren Veränderungen.

Das im Detail überformte Wohnhaus steht beispielhaft für die Wohnbauarchitektur des 17./18. Jahrhunderts in Weil der Stadt. Zugleich gibt das Gebäude einen Hinweis auf die sozialen Strukturen im Bereich der Kapuzinergasse, welche von Ackerbürger- und Handwerkerhäusern bestimmt werden.

*Ansicht des Wohnhauses von Nordwesten*

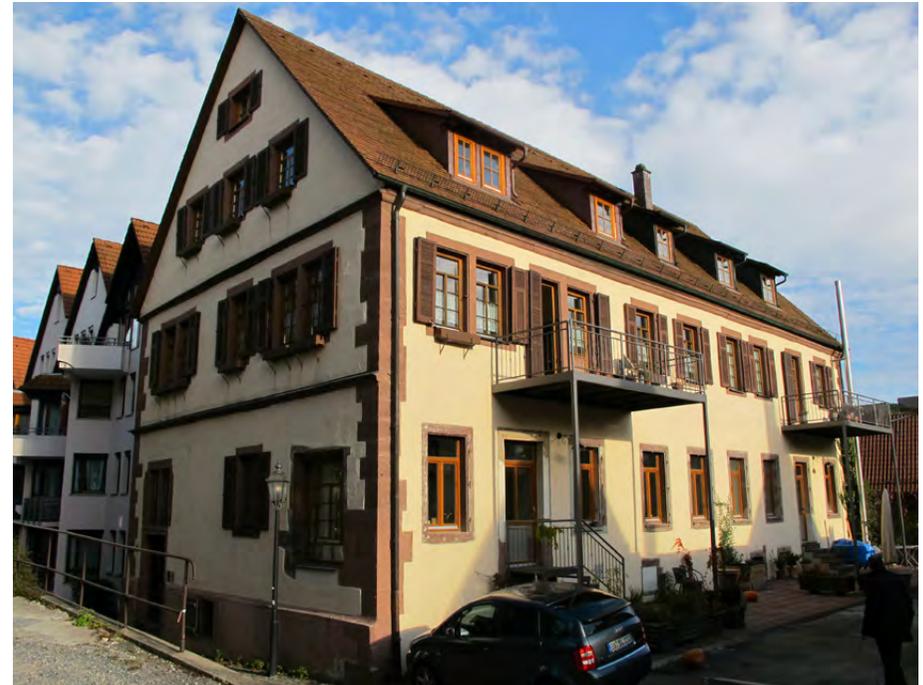
Die Kellereigasse erstreckt sich als schmale Sackgasse von der Stuttgarter Straße im Süden kommend in nordöstliche Richtung, wo sie heute über eine moderne Treppenanlage in die Straße Kapuzinerberg einmündet. Der Name Kellereigasse verweist auf eine ehem. Kellerei (Finanzverwaltung), welche möglicherweise im ehem. Hirsauer Pfleg Hof (Hausnr. 6) eingerichtet war. Im Zuge der Stadtsanierung wurde die bauliche Struktur der Gasse weitgehend überformt. Die Gasse ist heute durch moderne Bebauung des 20. Jh. bestimmt. An historischer Bebauung haben sich lediglich das Eckgebäude zur Stuttgarter Straße und der ehemalige Hirsauer Pfleg Hof ❶ erhalten.

❶ Blick nach Nordosten auf den ehem. Hirsauer Pfleg Hof

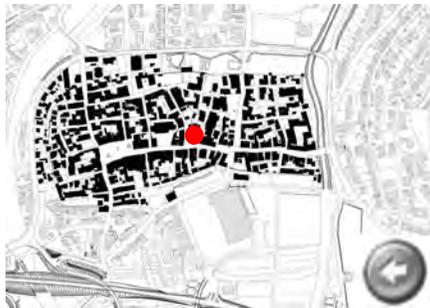
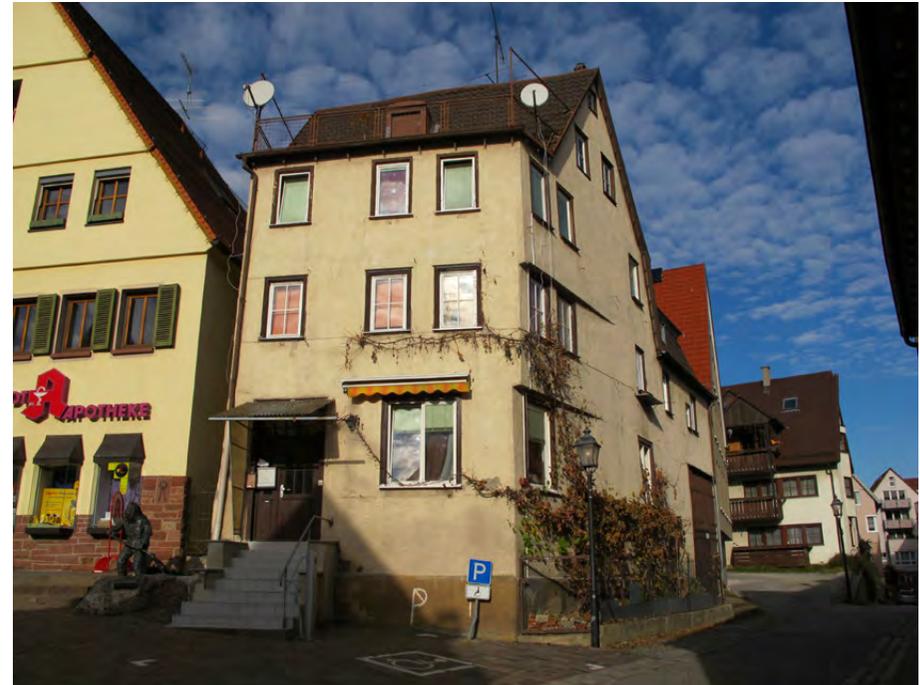
In Ecklage zu einer platzartigen Aufweitung der Stuttgarter Straße stehendes, zweigeschossiges Wohnhaus mit angebautem Scheunenteil. Über massiv gemauertem Sockel zwei verputzte Fachwerk-Vollgeschosse. Nach oben mit zwei Dachgeschossebenen und Spitzboden unter einem Mansarddach abschließend. Das 1. Dachgeschoss an der südlichen Traufseite zum Vollgeschoss angehoben. Außenliegender Treppenaufgang. Die zweigeschossige Scheune traufständig zur Kellereigasse. Nach oben ebenfalls mit Mansarddach abschließend. Traufseitig große Toreinfahrt. 18. Jahrhundert mit jüngeren Veränderungen.

*Ansicht des Wohnhauses von Süden*

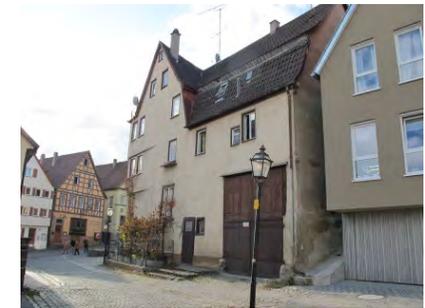
*Ansicht von Nordosten*

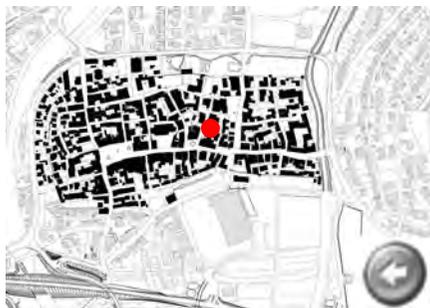
## Kellereigasse 6

Giebelständiges, zweigeschossiges Wohnhaus des ehemaligen Hirsauer Pflegehofs. Massiv gemauerte und verputzte Vollgeschosse. Nach oben mit zwei Dachgeschossebenen unter einem Satteldach mit Schleppgauben abschließend. Die Fassade durch Werksteingliederungen, Eckquader, Fenstergewände und Gesimsbänder akzentuiert. Rundbogiges Kellertor am östlichen Giebel. Im Kern 15. Jahrhundert. Nach dem Stadtbrand von 1648 wieder aufgebaut. Am Türsturz die Inschrift „18 FXD 17“. 1979 Fassaden-sanierung. 1982 Abbruch der nördlich angrenzenden Ökonomiegebäude. 1983 Umbau und Sanierung. 2008-10 Instandsetzung.

*Ansicht des ehemaligen Pflegehofes von Südwesten*

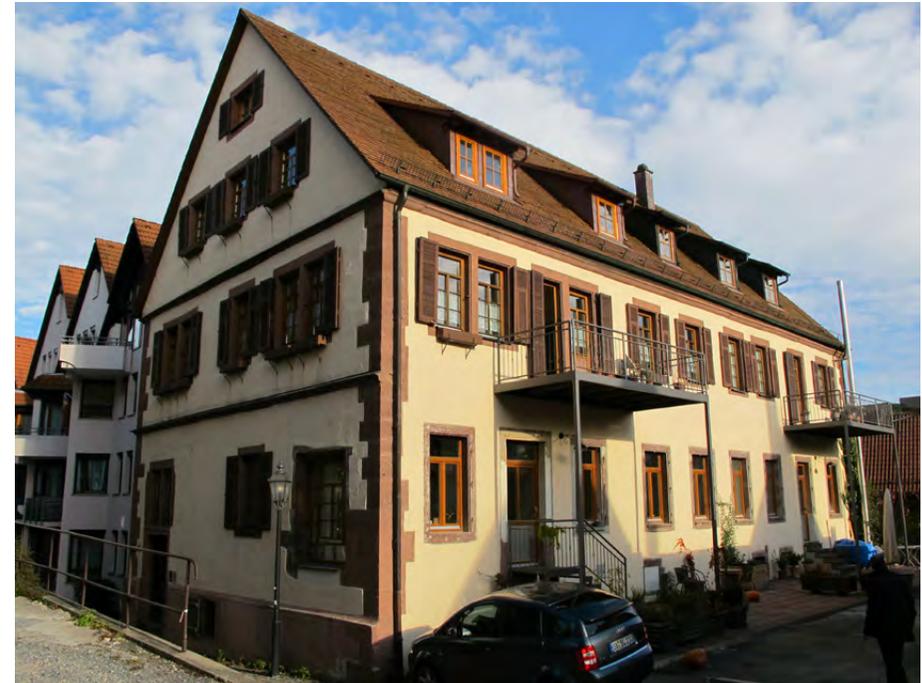
Das Kloster Hirsau war schon seit dem 11. Jahrhundert einer der wichtigsten Grundbesitzer in Weil. Das Gebäude dokumentiert die wirtschaftliche Stellung des bedeutenden Klosters Hirsau, das für die Verwaltung seines Besitzes einen Pflegehof unterhielt. Als steinerner Großbau ist er ein wichtiger Hinweis auf die ehem. Herrschafts- und Besitzstrukturen in der Stadt. An der Erhaltung besteht aus heimatgeschichtlichen und wissenschaftlichen Gründen ein öffentliches Interesse.

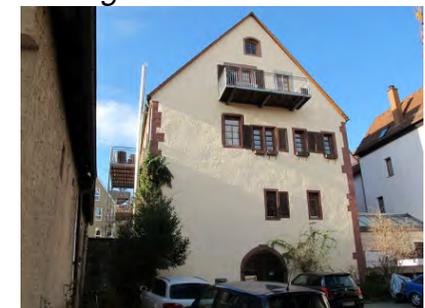
*Ansicht von Südosten*

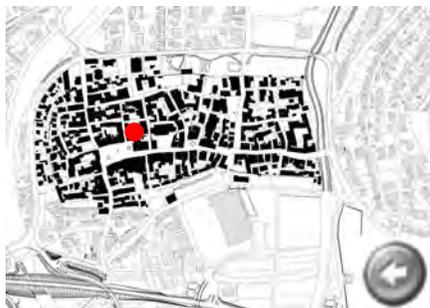
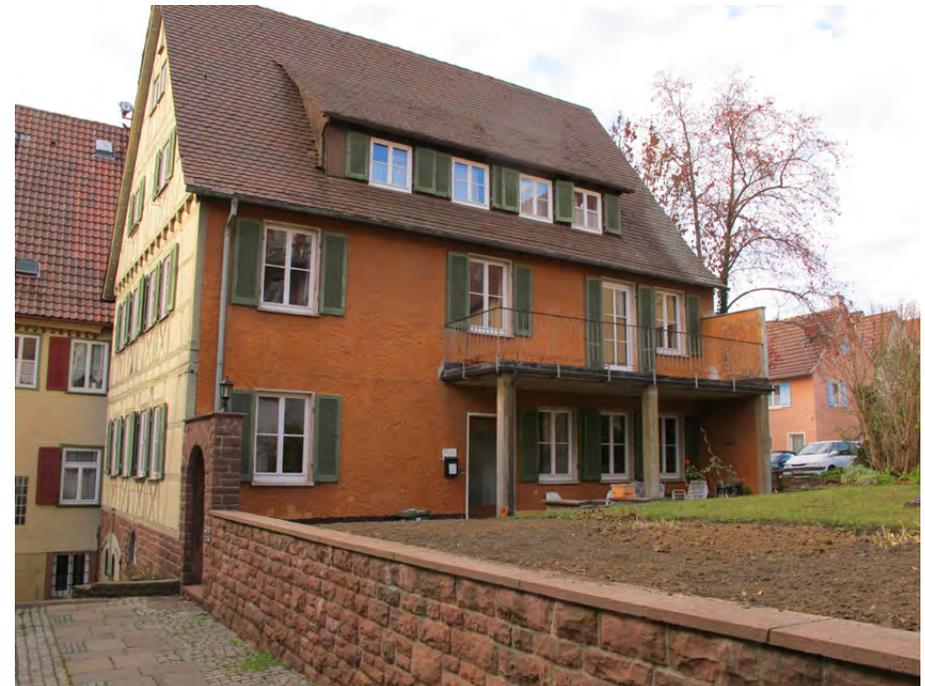
## Keplergasse 1

Giebelständiges, zweigeschossiges Wohnhaus über hohem Kellersockel. Darüber zwei teilweise verputzte Vollgeschosse; der südliche Giebel fachwerksichtig. Nach oben mit zwei Dachgeschossebenen und Spitzboden unter einem Satteldach mit Schleppegauben abschließend. Das Dachgeschoss giebelseitig leicht vorstoßend. Giebelseitig großes Kellertor. Im Keilstein des Kellertors inschriftlich datiert „1540“ und „1958“. Das Gebäude wurde 1958, wohl über älterem Keller, neu errichtet.

*Ansicht des Wohnhauses mit Garten von Südosten*

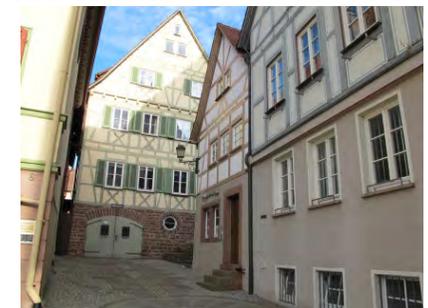
*Ansicht von Süden*

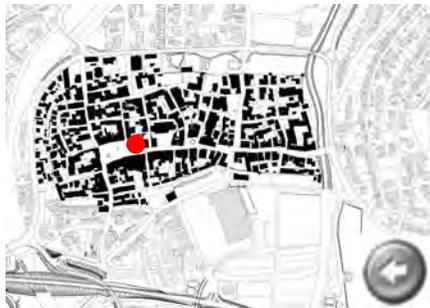
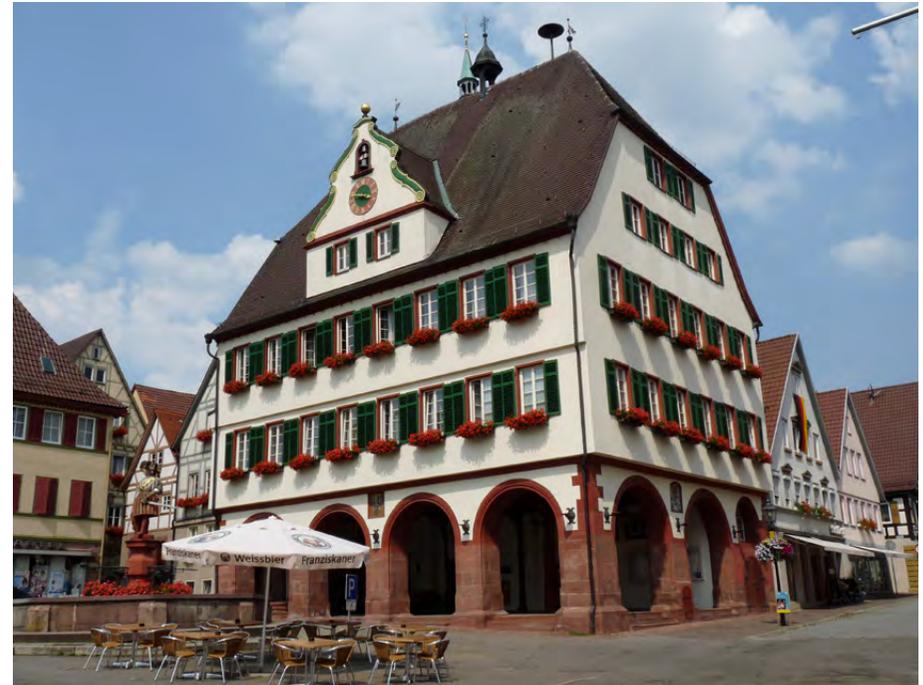
1532 erstmals erwähnt. Reliefs mit Wappen und Reichsadler inschriftlich auf 1582 datiert. Wiederaufbau nach Stadtbrand von 1648. Am Eingang mit 1777 bezeichnet. 1935 renoviert, 1956 Einbau Rathaus-Uhr, 1985 Fassadenrenovierung, 1999 Sanierung.

*Ansicht des Rathauses von Südwesten*

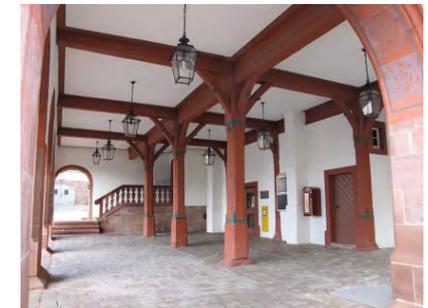
*Blick in die offene Erdgeschosshalle*

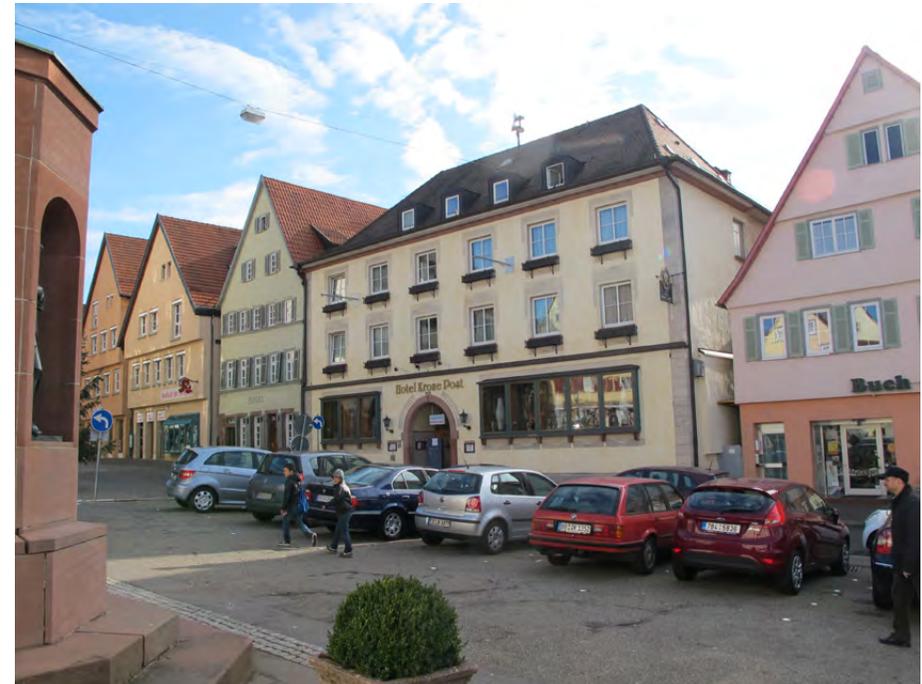
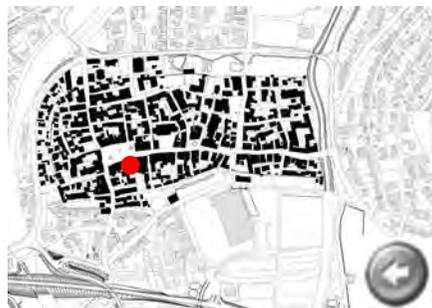
Das sehr stattliche, ungewöhnlicherweise traufständig stehende und den südlichen Marktplatzrand prägende Gebäude ist ein Beispiel für die in Weil der Stadt in der Mitte des 20. Jahrhunderts verbreitete Heimatstilarchitektur bzw. den Wunsch das historische Erscheinungsbild der Stadt durch Neubauten nicht zu stören und diese deshalb mit „historisierender“ Fassadengestaltung auszubilden. Hier entsteht eine neue Wertigkeit, die gerade für die 1950er Jahre in Weil der Stadt sehr typisch ist.

*Ansicht des Gebäudes von Nordwesten*

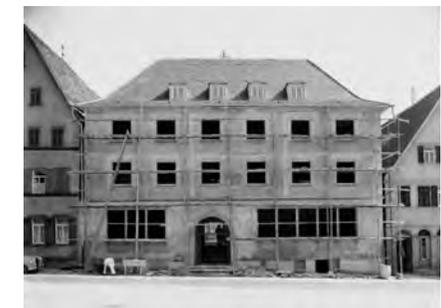
Das Hotel wurde 1955-57 an der Stelle eines etwa ebensgroßen Gebäudes neu erbaut. 1993 Fassadensanierung.

*Ansicht der Baustelle um 1956*

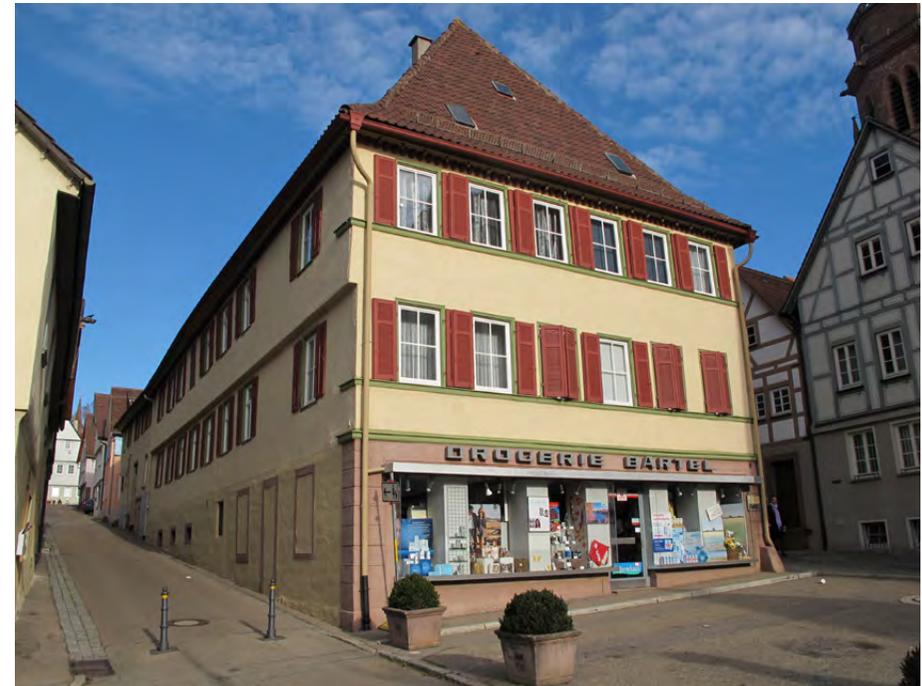
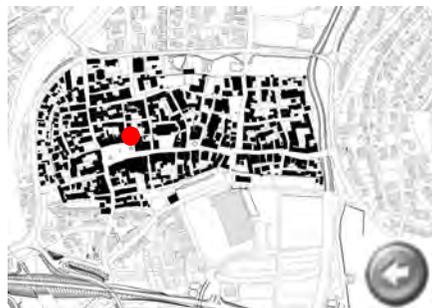
## Marktplatz 8

17. Jahrhundert mit jüngeren Veränderungen. Umbau zum Geschäftshaus mit Einrichtung eines Ladens im Erdgeschoss im 19. Jahrhundert.

Das stattliche Gebäude ist als Teil der repräsentativen Marktplatzbebauung ein anschaulich überliefertes Zeugnis für ein Wohn- und Geschäftshaus des 19. Jahrhunderts, welches im Kern auf ein älteres, möglicherweise mit Sondernutzung versehenes Gebäude zurückgeht. An seiner Erhaltung besteht aus wissenschaftlichen und heimatgeschichtlichen Gründen ein öffentliches Interesse.

*Ansicht des Gebäudes von Südwesten*

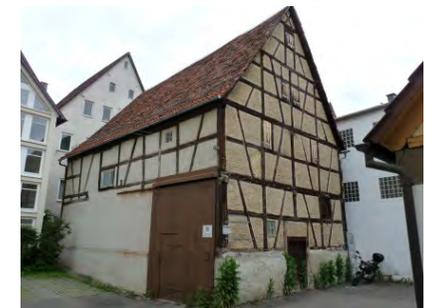
*Ansicht der Scheune von Südwesten*

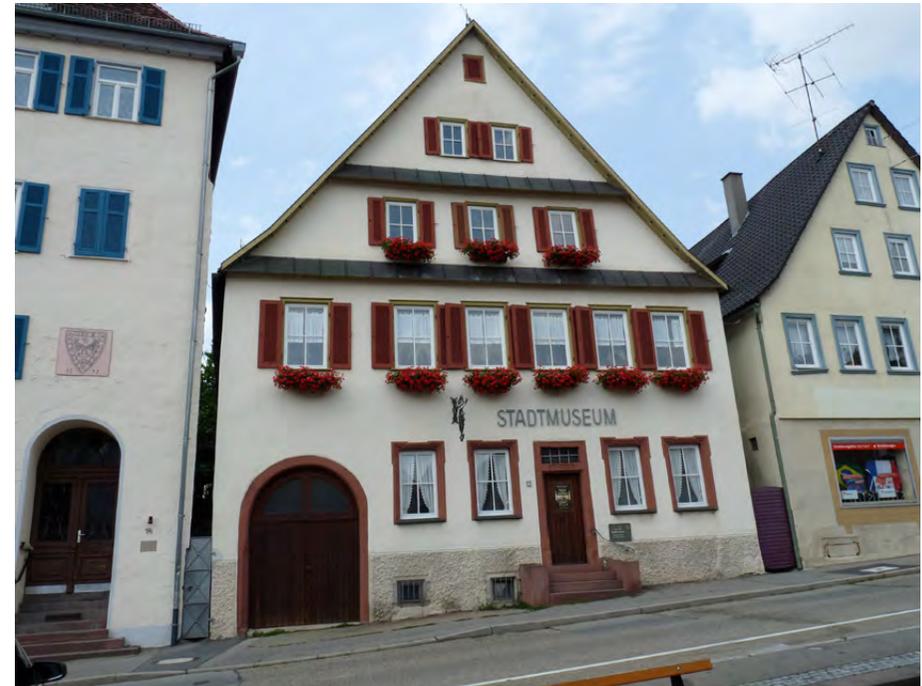
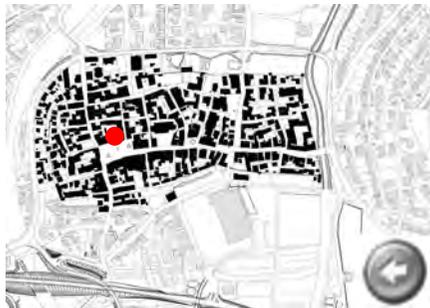
Giebelständiges, zweigeschossiges Wohnhaus (heute: Stadtmuseum) mit massiv gemauerter Erdgeschosszone und verputztem Fachwerk-Obergeschoss. Nach oben mit zwei Dachgeschossebenen und Spitzboden unter einem Satteldach abschließend. Am Giebel zwei kupferverkleidete Klebdächer. Im Erdgeschoss große rundbogige Toreinfahrt und gohrte Fenstergewände. Im Türsturz inschriftlich datiert auf „A 17 INRI 21 G“. Jüngere Veränderungen.

Ansicht des Gebäudes von Süden

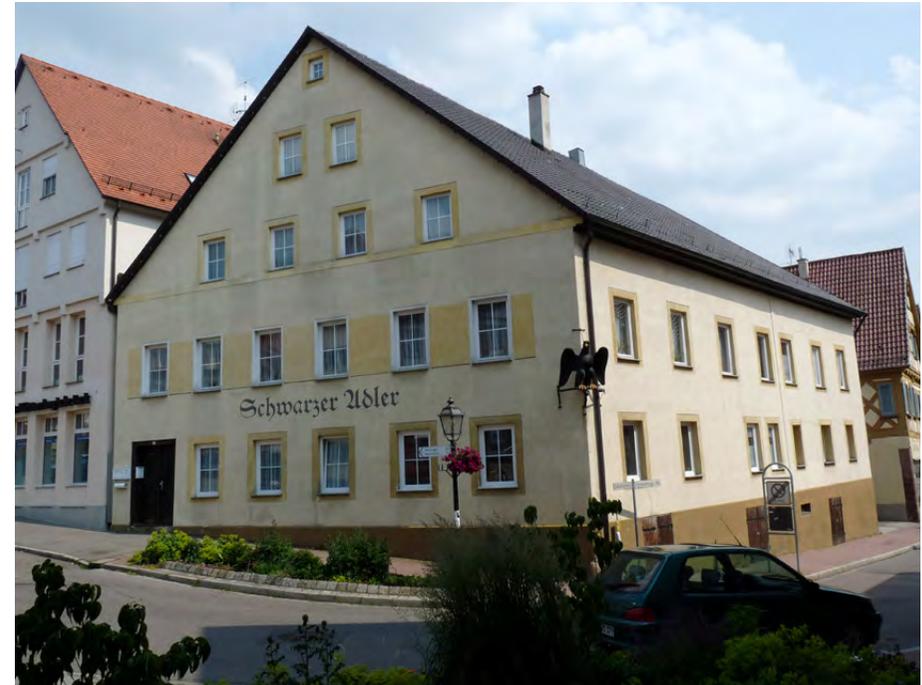
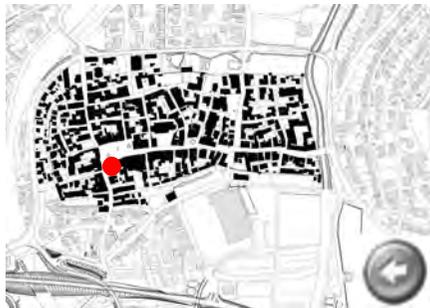
Das stattliche, in ortsbildprägender Lage am Knotenpunkt der Hauptachsen stehende Gebäude ist als Teil der repräsentativen Marktplatzbebauung ein wichtiges Zeugnis für das historische Gasthauswesen in Weil der Stadt. An der Erhaltung besteht daher aus wissenschaftlichen und heimatgeschichtlichen Gründen ein öffentliches Interesse.

*Ansicht des ehemaligen Gasthauses von Nordwesten*

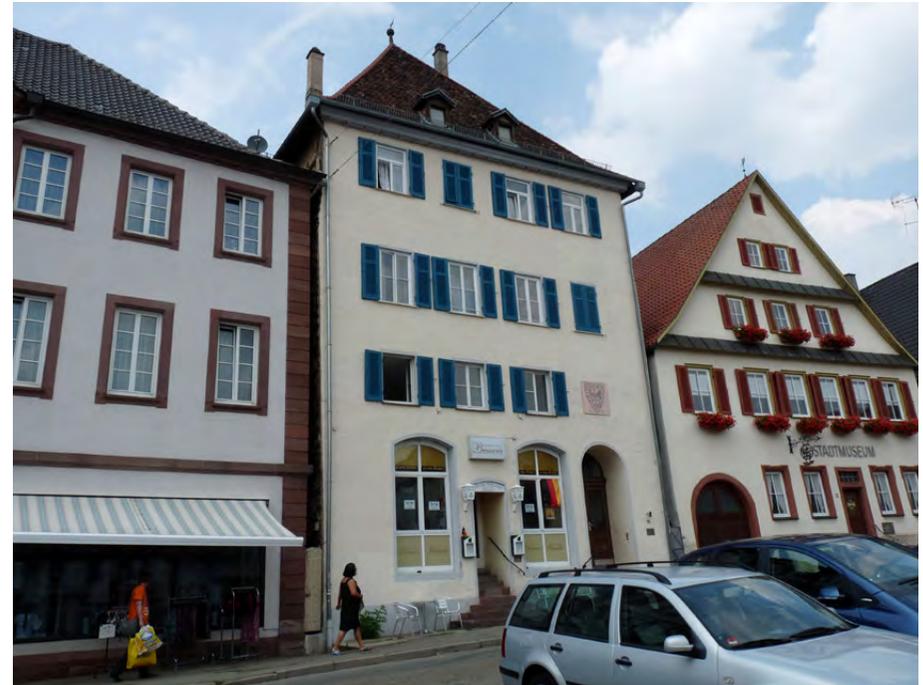
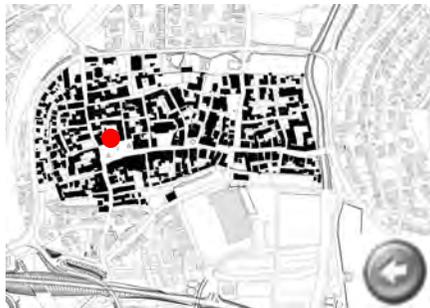
Der Wohnturm im Kern wohl 13. Jahrhundert. Zu dem Steinhaus gehörte der sog. Steinhof (Steinhofgasse 8). 1479 erwarb die Stadt das gesamte Anwesen von den Herren von Gemmingen und richtete hier das Gerichtshaus ein. Nach dem Stadtbrand von 1648 diente der Bau vorübergehend als Rathaus. In der 2. Hälfte des 20. Jahrhunderts Einrichtung des 1. Obergeschosses durch Abtrennung vom Erdgeschoss. 1993 neue Dacheindeckung.

Das ungewöhnlich hohe Gebäude nimmt im Platzgefüge am Marktplatz eine Sonderstellung ein. Die Bedeutung des Bauwerks für Weil der Stadt und die ortsbildprägende Erscheinung sind ausschlaggebend für das öffentliche Interesse an der Erhaltung aus heimatgeschichtlichen und wissenschaftlichen Gründen.

*Ansicht des Steinhauses von Süden*

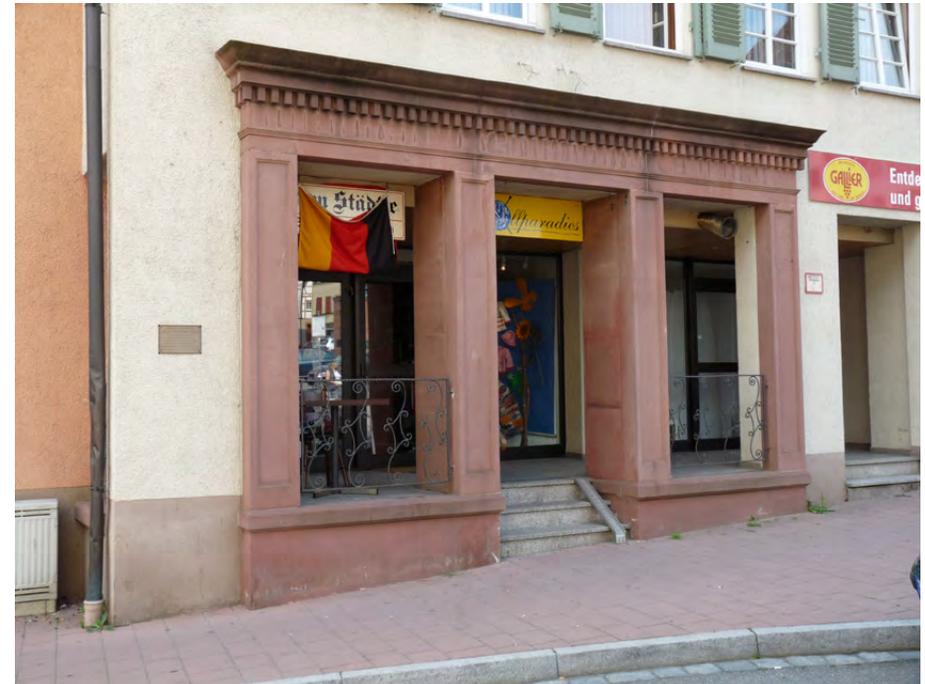
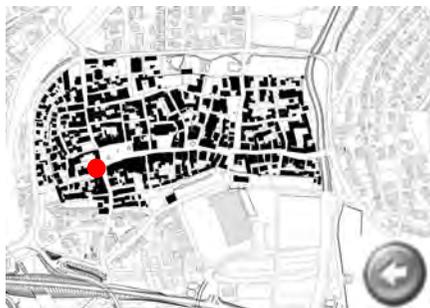
Bei dem Gebäude handelte es sich ehemals um das Gasthaus „Zum goldenen Adler“. Bis 1848 war hier die Poststation untergebracht. Das alte Gebäude wurde 1982 abgebrochen und beim Neubau die Ladenfassade integriert.

Die Reste der Ladenfassade geben einen Hinweis auf das ehemals hier am Marktplatz befindliche Wohn- und Geschäftshaus. Sie sind ein Beispiel für den Gestaltungsanspruch um 1900.

*Ansicht der östlichen Ladenfassade im Erdgeschoss*

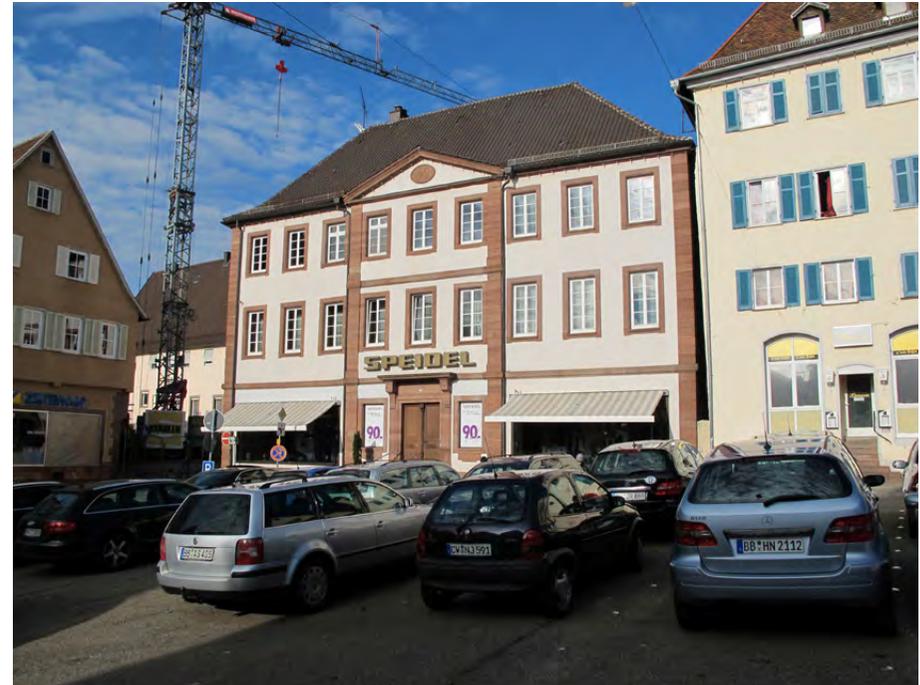
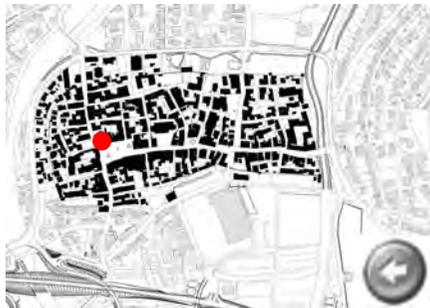
Das in Weil der Stadt singuläre, in Formen eines repräsentativen Palais erbaute Haus ist ein wichtiges Zeugnis der Baukultur um 1800 und dominiert den Marktplatz in hohem Maße. An der Erhaltung besteht aus wissenschaftlichen, künstlerischen und heimatgeschichtlichen Gründen ein besonderes öffentliches Interesse.

*Ansicht des Gebäudes von Südosten*

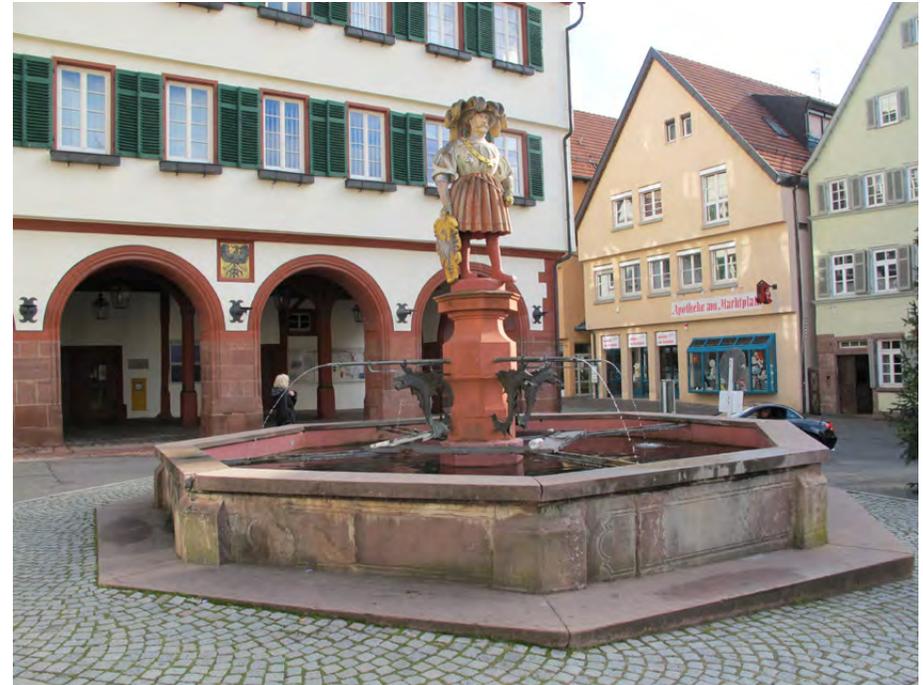
Unmittelbar vor dem Rathaus auf dem Marktplatz stehender Laufbrunnen mit achteckigem, sandsteinernem Brunnentrog und balusterartigem, sandsteinernem Brunnenstock mit vier Auslassröhren. Auf dem Brunnenstock das farbig gefasst Standbild von Kaiser Karl V. mit Wappenschild mit Reichsadler und Inschrift „1537“. Der Brunnen laut Inschrift von 1537. Brunnentrog im späten 18. Jahrhundert erneuert. Das Standbild von 1669 heute im Stadtmuseum und 1987/88 durch Kopie ersetzt.

*Ansicht des Brunnens von Nordwesten*

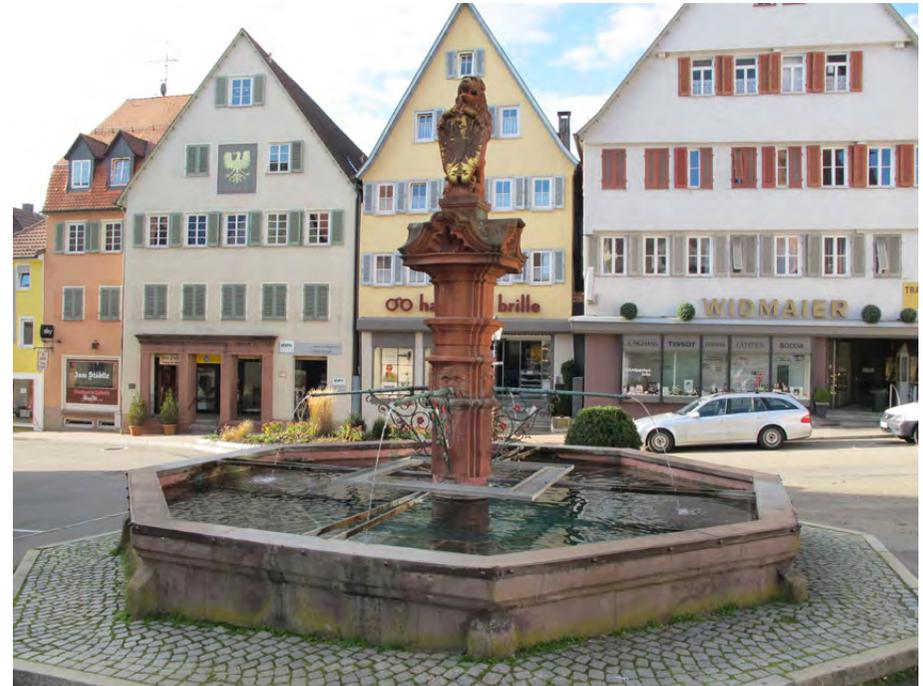
Der Wappen- oder Löwenbrunnen befindet sich an einem frühneuzeitlichen Brunnenstandort und ist ein anschaulich überliefertes Zeugnis für die historische Wasserversorgung in Weil der Stadt und den Repräsentationsanspruch der Reichsstadt. Zugleich ist der Brunnen ein Dokument für den hohen künstlerischen Anspruch und die handwerklichen Fähigkeiten früherer Zeit. An der Erhaltung des den Platzraum mit Keplerdenkmal und Karlsbrunnen bestimmenden Brunnens besteht aus wissenschaftlichen, künstlerischen und heimatgeschichtlichen Gründen ein besonderes öffentliches Interesse.

*Ansicht des Brunnens von Nordwesten*

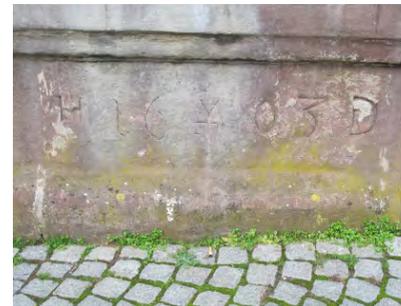
Der Brunnentrog inschriftlich datiert auf „H 1603 D“. Die Initialen stehen für Hans Decker, einen örtlichen Werkmeister. Die Löwenfigur bei Instandsetzungsarbeiten 1985/86 durch Kopie ersetzt.

*Inschrift „1603“ am Brunnentrog*

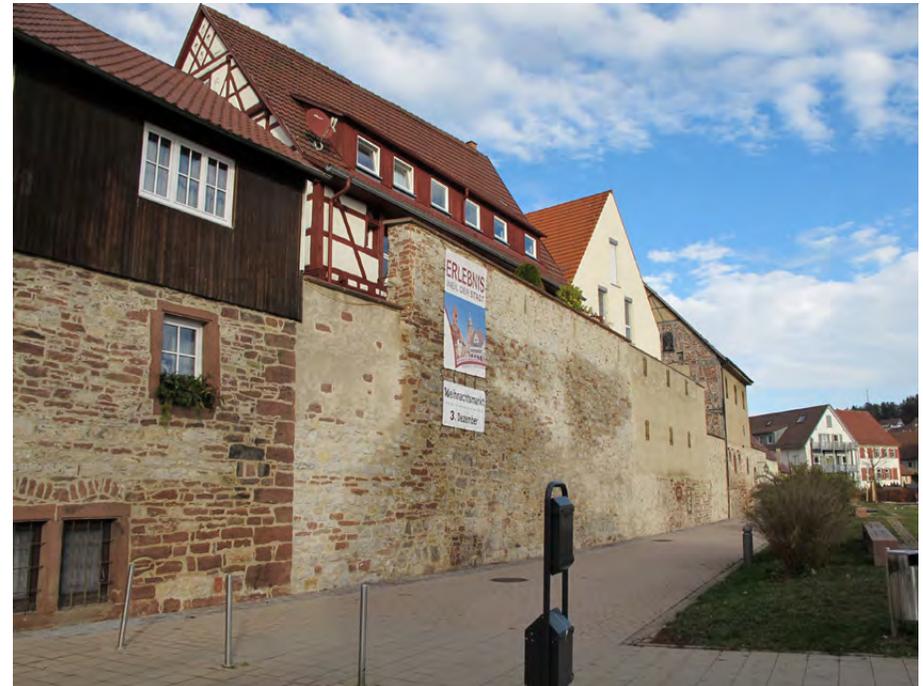
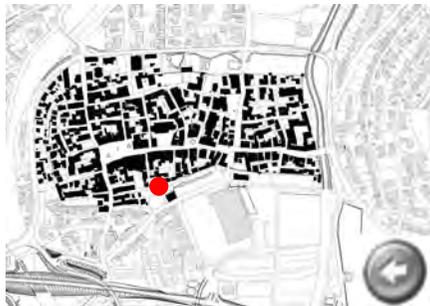
Der sog. Mäuerlesgang verläuft als schmale Gasse bzw. Fußweg von der Herrenberger Straße im Westen kommend in nordöstliche Richtung ❶, wo er schließlich kurz vor der Stuttgarter Straße nach Norden abknickt und eben dort in die Stuttgarter Straße einmündet. Der Mäuerlesgang verläuft unmittelbar außerhalb der stauischen Stadtmauer ❷ (auf dem ehemaligen Grabenbereich). Der Name dürfte daher auch auf die Stadtmauer anspielen. Bestimmt wird die Gasse im östlichen Bereich (hinter den Gebäuden der Oberen Hofstätzgasse und der Winkelgasse) von den noch erhaltenen Resten der Stadtmauer.

Der möglicherweise erst nach der Aufgabe der Stadtbefestigung und Verfüllung des Stadtgrabens angelegte Mäuerlesgang gibt einen wichtigen Hinweis auf den Verlauf der ehemaligen Stadtbefestigung an der südlichen Stadtseite.

❶ Blick nach Nordosten entlang des Stadtmauerabschnittes

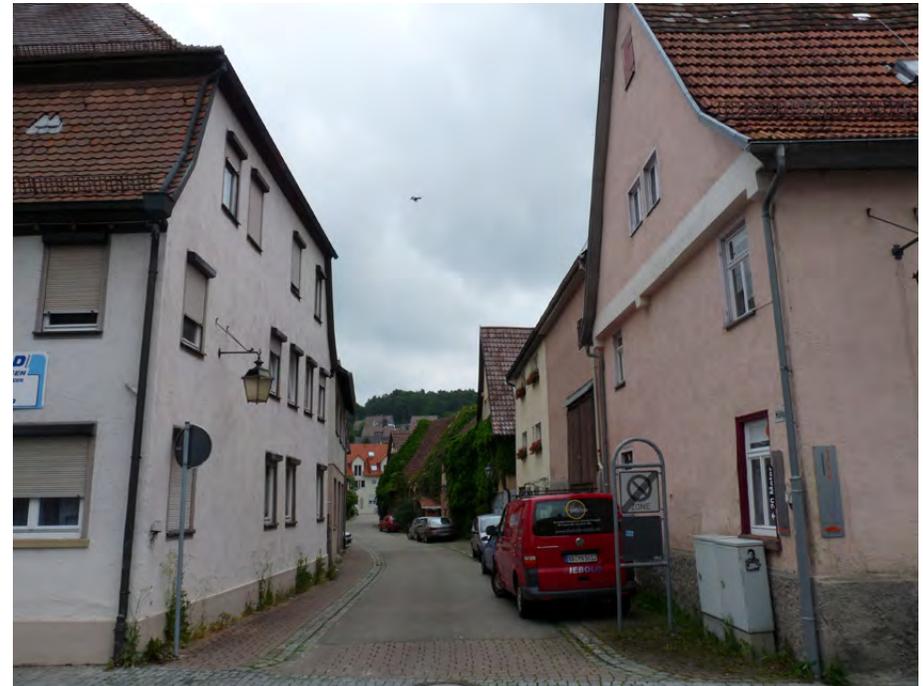
❶ Blick nach Osten auf Höhe der Badtorstraße

Die Mühlgasse erstreckt sich von der Badtorstraße im Westen kommend in ebenem Verlauf ❶ in östliche Richtung, wo sie vor der ehemaligen Stadtmauer der Spitalvorstadt ❷ endet. Der Name Mühlgasse deutet auf die hier ehemals bestehende Spitalmühle (im Bereich Mühlgasse 20, 22, 24) hin. Bestimmt wird die Gasse von Ackerbürgerhäusern und Scheunen; in den letzten Jahrzehnten kamen vermehrt Neubauten hinzu. Die historische Bebauung ist teils giebel-, teils traufständig angeordnet und stammt überwiegend aus dem 16.-19. Jahrhundert.

Die Mühlgasse gehört zum annähernd orthogonalen Wegenetz der sog. Spitalvorstadt, welche wohl in der Mitte des 14. Jahrhunderts angelegt wurde. Mit ihrem noch mittelalterlichen Verlauf und Parzellenzuschnitt hat die Gasse dokumentarischen Wert für die bauliche Struktur dieser spätmittelalterlichen Vorstadt. Zudem gibt die historische ackerbürgerliche Bebauung Hinweise auf die historische Sozialtopografie der Stadt.

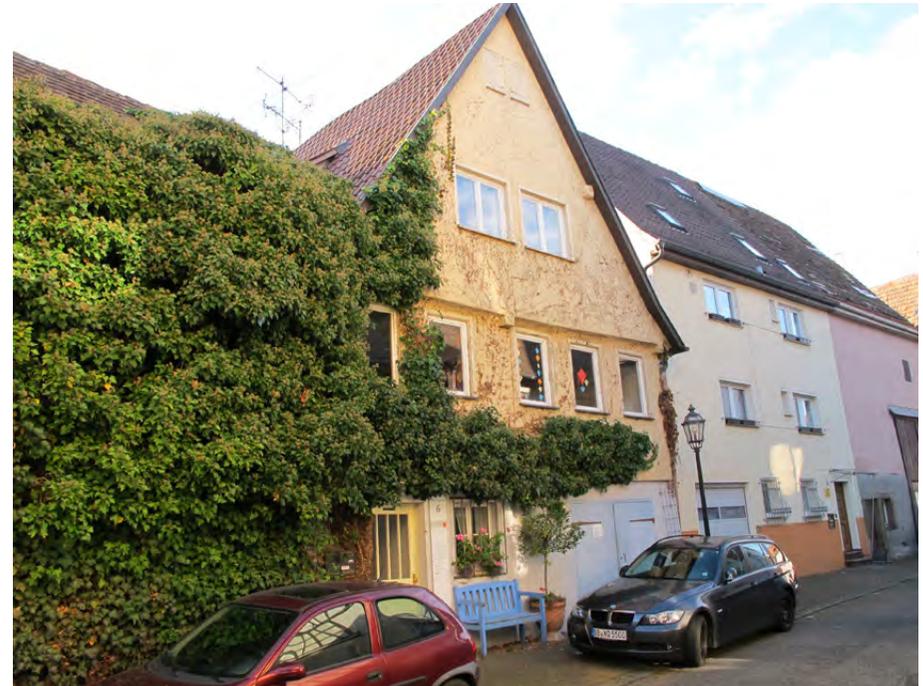
Giebelständiges, zweigeschossiges Wohnhaus mit massiv gemauerter Erdgeschosszone und verputztem Fachwerk-Obergeschoss. Nach oben mit zwei Dachgeschossebenen unter einem Satteldach mit Schleppgaube abschließend. Das Obergeschoss und das Dachgeschoss giebelseitig leicht vorstoßend. Im Erdgeschoss eine Toreinfahrt.

18. Jahrhundert mit jüngeren Veränderungen.

Das Gebäude ist ein gutes Beispiel für ein ehemaliges Ackerbürgerhaus in der sog. Spitalvorstadt. Es gibt Hinweise auf die ehemalige landwirtschaftliche Prägung und die sozialen Strukturen innerhalb der Vorstädte, welche gerade hier von Ackerbürger- und Handwerkerhäusern bestimmt werden.

*Ansicht des Gebäudes von Nordosten*

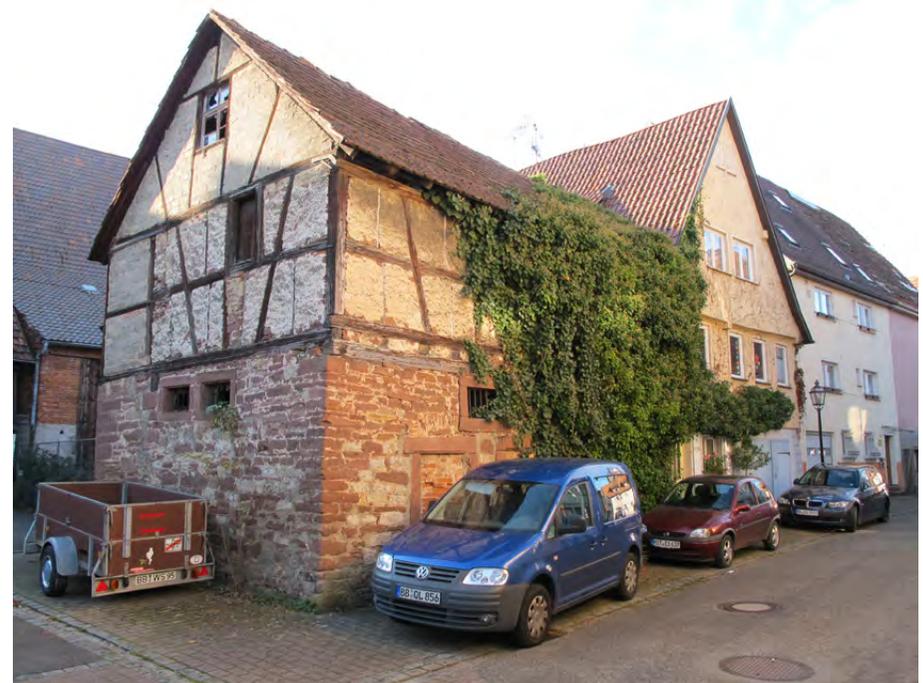
In Ecklage zu einer Hofstelle stehende Stallscheune mit massiv gemauerter Erdgeschosszone und fachwerksichtigem Obergeschoss. Nach oben mit einer Dachgeschossebene unter einem Satteldach abschließend. An der südlichen Traufseite eine große Toreinfahrt unter weit vorkragendem Vordach. 18./19. Jahrhundert.

Das gut überlieferte Ökonomiegebäude ist ein schönes Beispiel für die ehemals landwirtschaftliche Prägung von Weil der Stadt. Noch bis ins 20. Jahrhundert hinein dominierten gerade in den Vorstädten und den Stadtrandbereichen ackerbürgerliche Anwesen und Hofanlagen, zu denen stets auch Scheunen gehörten.

*Ansicht der Scheune von Nordosten*

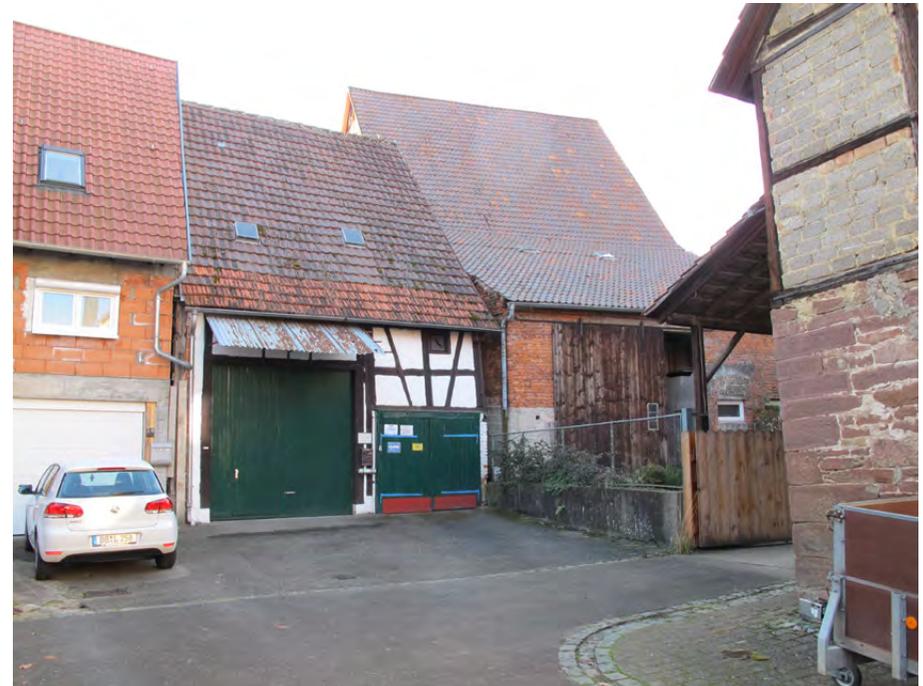
In zweiter Reihe zur Straße stehende Scheune mit teils massiv gemauerter, teils in Fachwerkbauweise errichteter Erdgeschosszone und fachwerksichtigem Obergeschoss. Nach oben mit zwei Dachgeschossebenen unter einem Satteldach abschließend. An der nördlichen Traufseite eine große Toreinfahrt. 18./19. Jahrhundert.

Die Scheune ist ein Beispiel für die ehemals landwirtschaftliche Prägung von Weil der Stadt. Noch bis ins 20. Jahrhundert hinein dominierten gerade in den Vorstädten und den Stadtrandbereichen ackerbürgerliche Anwesen und Hofanlagen, zu denen stets auch im rückwärtigen Bereich die Scheunen gehörten.

*Ansicht der Scheunen von Nordosten*

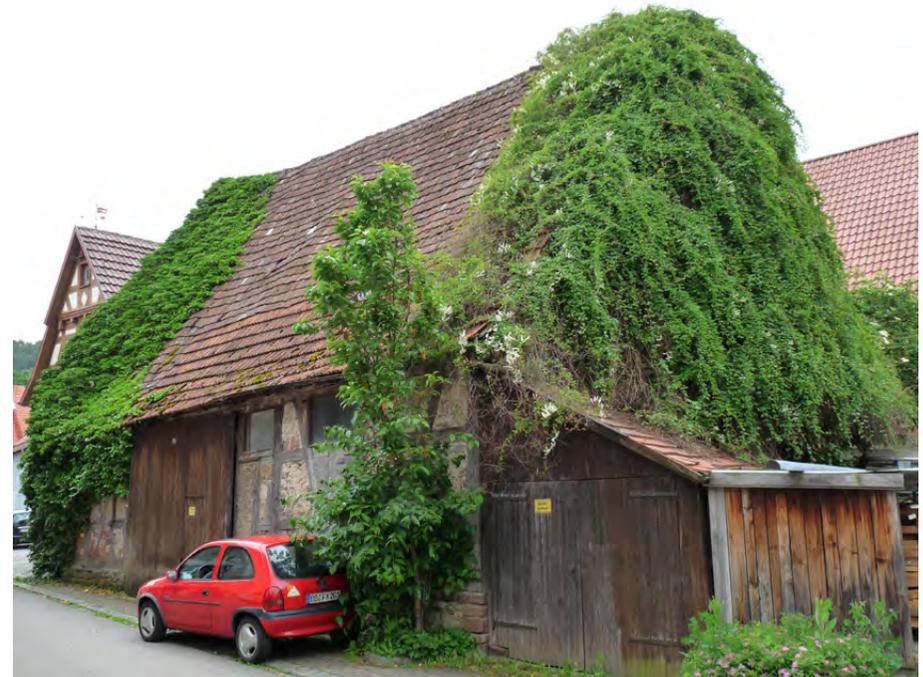
Traufständig stehende Fachwerk-Scheune über massiv gemauertem Sockel. Nach oben mit zwei Dachgeschossebenen unter einem Satteldach abschließend. An der nördlichen Traufseite eine große Toreinfahrt.  
18./19. Jahrhundert.

Das anschaulich überlieferte Ökonomiegebäude ist ein gutes Beispiel für die ehemals landwirtschaftliche Prägung von Weil der Stadt. Noch bis ins 20. Jahrhundert hinein dominierten gerade in den Vorstädten und den Stadtrandbereichen ackerbürgerliche Anwesen und Hofanlagen, zu denen stets auch Scheunen gehörten.

*Ansicht der Scheune von Nordwesten*

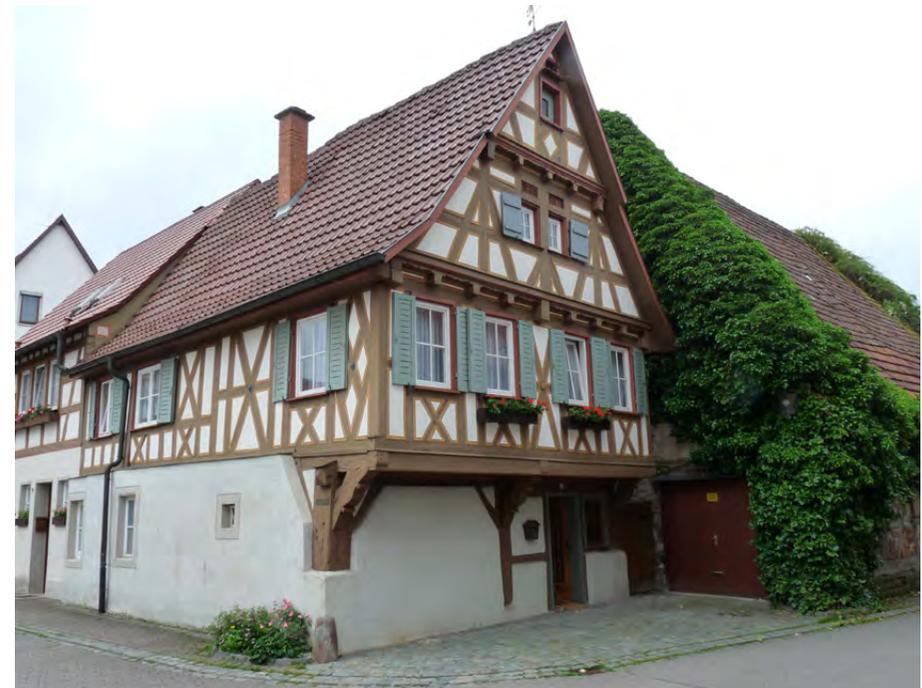
Das mit verblatteter Fachwerkkonstruktion errichtete Erdgeschoss noch aus dem 16. Jahrhundert. Das Obergeschoss und Dachtragwerk aus der 2. Hälfte des 17. Jahrhunderts. Jüngere Veränderungen. 1961 Fachwerksanierung.

Da die Spitalvorstadt vom Stadtbrand 1648 verschont blieb, repräsentiert das Haus eines jener seltenen Baudokumente von Weil der Stadt, an denen sich die vorangehende Bebauung ablesen lässt. Als eindrucksvoller Beleg für diese Situation wie auch für den Gestaltungsanspruch des 16. und 17. Jahrhunderts besteht an der Erhaltung des Hauses ein öffentliches Interesse aus wissenschaftlichen und heimatgeschichtlichen Gründen.

*Ansicht des Gebäudes von Nordosten*

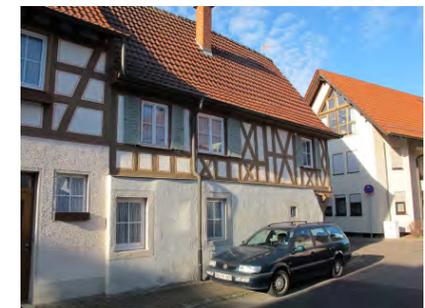
*Ansicht von Südosten*

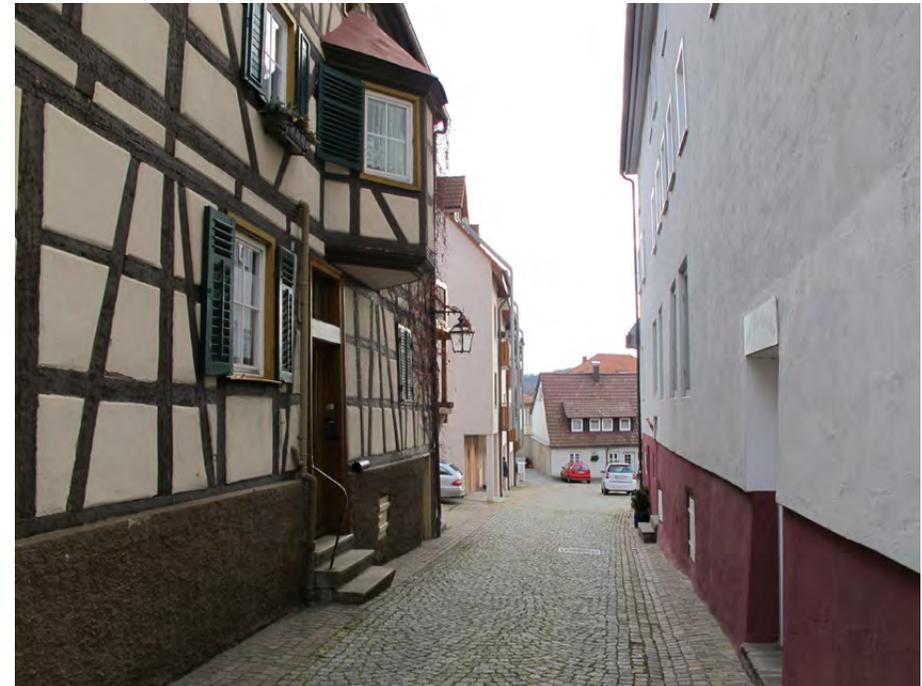
❶ Blick nach Süden auf Höhe der Stuttgarter Straße

Die Obere Hofstättgasse führt als schmale Sackgasse von der Stuttgarter Straße im Norden kommend in südliche Richtung ❶, wo sie vor der ehemaligen Stadtmauer endet. Die Gasse erschließt damit die vereinzelt Hofstätten, die ehemals in diesem Quartier angesiedelt waren. Bestimmt wird die Gasse weitestgehend von den rückwärtigen Ansichten der Häuser an der Stuttgarter Straße ❷. Die Bebauung ist recht inhomogen, teils giebel-, teils traufständig angeordnet und stammt überwiegend aus dem 17.-19. Jahrhundert.

Die Gasse gehört als untergeordnete Erschließung zum orthogonalen Wegenetz der staufischen Kernstadt des 13. Jahrhunderts. Mit ihrem noch mittelalterlichen Verlauf, ihrem hofraumartigen Charakter und Parzellenzuschnitt hat die Gasse dokumentarischen Wert für die bauliche Struktur von Weil der Stadt.

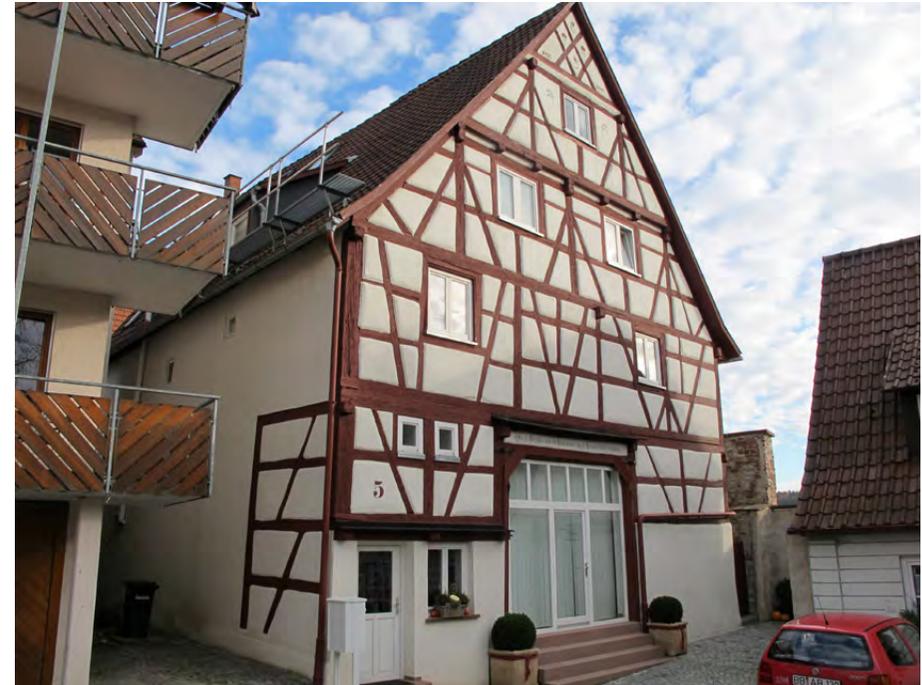
18. Jahrhundert. Ursprünglich als Scheune erbaut und wohl in der zweiten Hälfte des 19. Jahrhunderts zum Wohnhaus umgenutzt. Im Giebeldreieck die gemalten Aufschriften „1875“ und „2007“. 2006/07 Sanierung und Einbau von zwei Wohnungen.

Das als Scheune erbaute Wohnhaus ist ein Zeugnis für die ehemalige landwirtschaftliche Prägung von Weil der Stadt und zugleich ein Dokument für die bereits in früheren Jahrhunderten notwendige Nutzbarmachung älterer Ökonomiegebäude zu Wohnzwecken. An der Erhaltung des Hauses besteht aus wissenschaftlichen und heimatgeschichtlichen Gründen ein öffentliches Interesse.

*Ansicht des Gebäudes von Nordwesten*
