# Denkmalpflegerischer Werteplan Gesamtanlage Weil der Stadt

Stand 28.02.2012  
 Referat Denkmalpflege (Hahn)  
 Büro für Bauforschung und  
 Denkmalschutz (Numberger)

**DENKMALPFLEGERISCHER WERTEPLAN  
GESAMTANLAGE WEIL DER STADT**

Regierungspräsidium Stuttgart, Referat Denkmalpflege

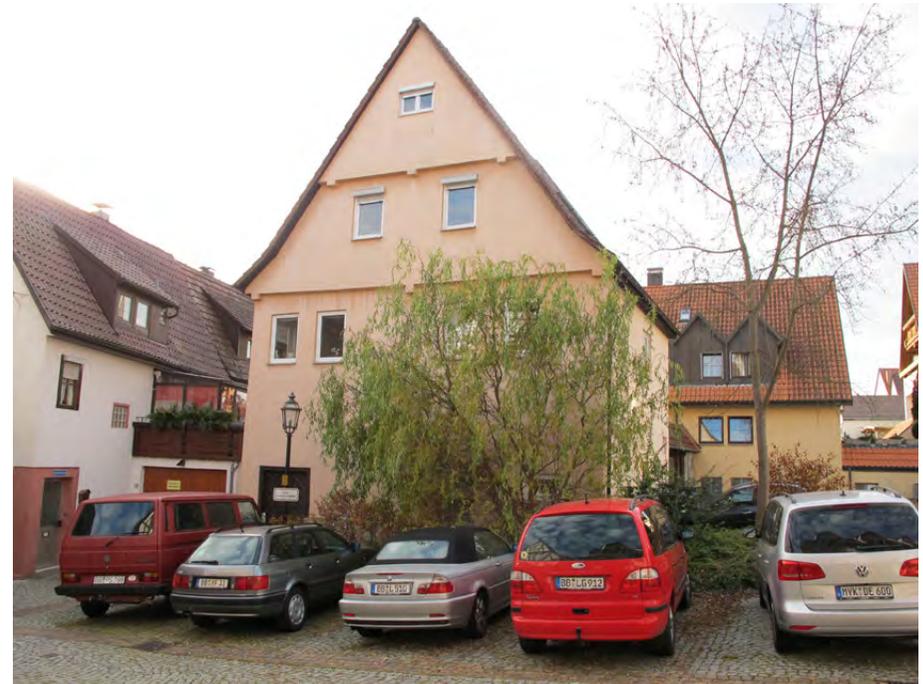
17./18. Jahrhundert mit jüngeren Veränderungen.

Das gut überlieferte Wohnhaus steht beispielhaft für die Wohn- und Lebensverhältnisse der ackerbürgerlichen Bevölkerung des 17./18. Jahrhunderts in Weil der Stadt. Das Gebäude gibt somit einen Hinweis auf die sozialen Strukturen am südlichen Rand der historischen Altstadt, welche gerade in diesen Randbereichen und den Vorstädten von Ackerbürger- und Handwerkerhäusern bestimmt werden.

*Ansicht des Wohnhauses von Nordosten*

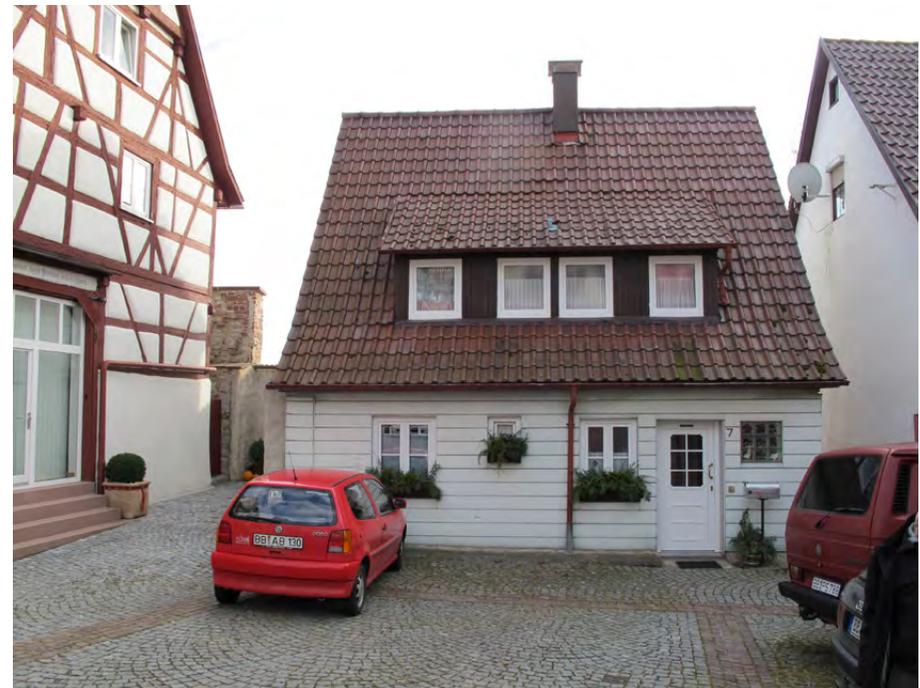
Unmittelbar an die Stadtmauer gebautes, traufständiges Wohnhaus. Zur Gasse hin eingeschossig, an der Stadtmauer dreigeschossig ausgebildet. Über massiv gemauerter Sockelzone ein teils ebenfalls massiv, teil in Fachwerkbauweise errichtetes Erdgeschoss. Nach oben mit einer Dachgeschossebene und einem Spitzboden unter einem Satteldach mit Schleppgaube abschließend. Das Dach an der südlichen Traufseite zu einem Vollgeschoss angehoben. Die Fassade der nördlichen Traufseite sowie die Giebeldreiecke mit modernen Paneelen verkleidet. Im 18./19. Jahrhundert als Ökonomiegebäude erbaut und später zu Wohnzwecken umgenutzt. Jüngere Veränderungen.

Das an der Stadtmauer stehende Gebäude ist ein gutes Beispiel für die ehemals am Stadtrand angesiedelten Ökonomiegebäude, die den ländlichen Charakter der Stadt unterstreichen. Zugleich gibt das Gebäude einen Hinweis auf die bereits in früheren Zeiten notwendige Schaffung von Wohnräumen durch die Umnutzung älterer Ökonomiegebäude.

*Ansicht des Wohnhauses von Norden*

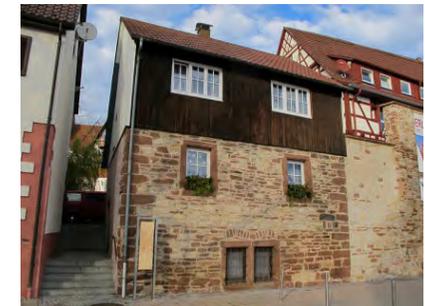
*Ansicht von Süden*

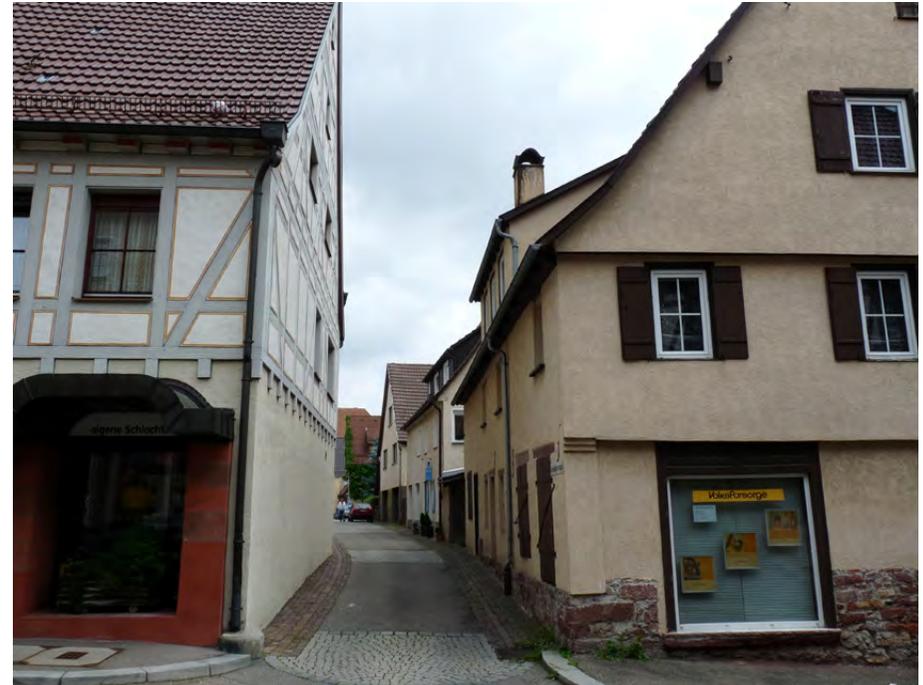
❶ Blick nach Osten auf Höhe der Pforzheimer Straße

Die Obere Klostergasse erstreckt sich in geradem, ebenem Verlauf von der Pforzheimer Straße im Westen kommend ❶ in östliche Richtung, wo sie schließlich in die Poststraße einmündet ❷. Der Name Klostergasse (ursprünglich Andiengasse) deutet auf das in Verlängerung der Straße stehende Augustinerkloster (Kapuzinerberg 1) hin. Bestimmt wird die parallel zur nördlichen Stadtmauer verlaufende Gasse von vereinzelt Gebäuden des 17./18. Jahrhunderts. Die Bebauung ist teils giebel-, teils traufständig angeordnet, aber überwiegend neueren Datums.

Die gerade verlaufende Gasse gehört zum orthogonalen Wegenetz der staufischen Kernstadt des 13. Jahrhunderts. Mit ihrem noch mittelalterlichen Verlauf und Parzellenzuschnitt sowie den vorhandenen einzelnen Baulücken (wie sie bereits aus dem Primärkatasterplan von 1831 ersichtlich sind) hat die Gasse dokumentarischen Wert für die bauliche Struktur der Randbereiche von Weil der Stadt.

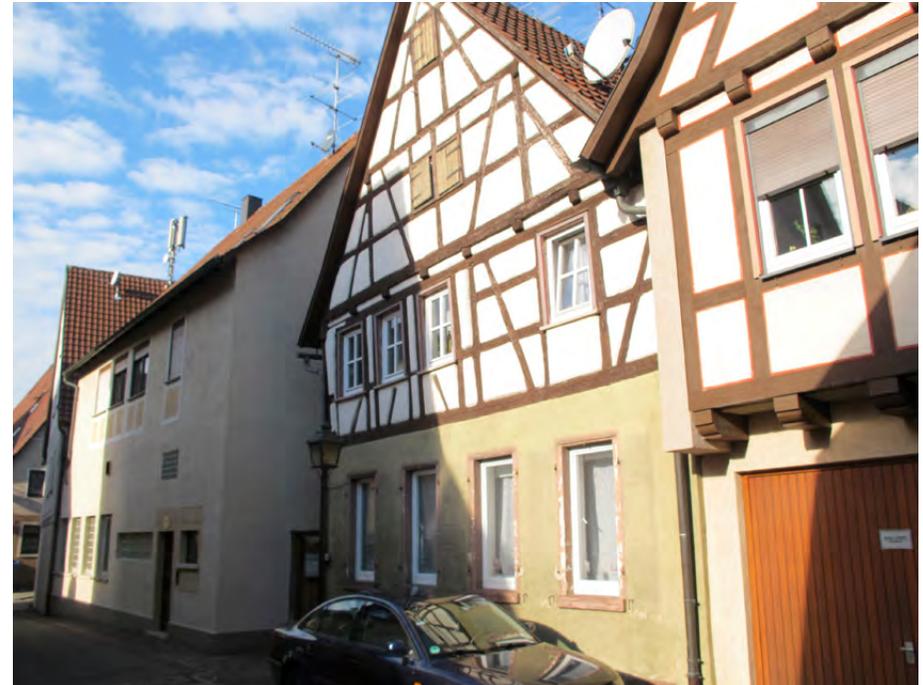
17. Jahrhundert mit jüngeren Veränderungen.

Das einzige überlieferte historische Wohnhaus in der Oberen Klostergasse ist ein Zeugnis für ein Weiler Ackerbürgerhaus des 17. Jahrhunderts. Somit gibt es einen Hinweis auf die typischen, landwirtschaftlich geprägten Sozialstrukturen, die sich an den Stadträndern und in den Vorstädten deutlich verdichtet nachweisen lassen. An der Erhaltung besteht daher aus wissenschaftlichen und heimatgeschichtlichen Gründen ein öffentliches Interesse.

*Ansicht des Gebäudes von Südwesten*

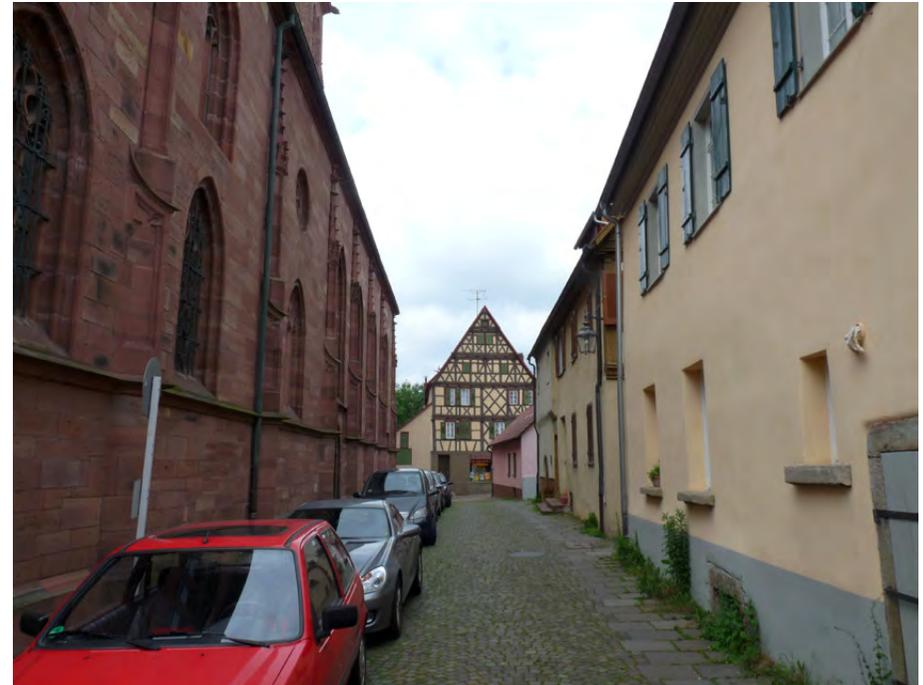
❶ Blick nach Westen auf Höhe von Kirchgasse 4

Der Peter-und-Paul-Platz erstreckt sich rings um die Pfarrkirche St. Peter und Paul, welche somit zugleich namensgebend für den Platz ist. Nördlich der Pfarrkirche stellt sich der Platz als schmale Gasse ❶ dar. Südlich der Kirche ist der Platz hingegen bis zur Stuttgarter Straße aufgeweitet. Aufgrund des erhöht liegenden Kirchhofplateaus führen mehrere Stufen zur Stuttgarter Straße hinunter ❷, die in der zweiten Hälfte des 19. Jahrhunderts anstelle von mehreren kleinen Ökonomiegebäuden errichtet wurde. Der Platz hieß bis vor wenigen Jahrzehnten noch Kirchplatz und stellt den ehemaligen Kirchhof dar (der Friedhof wurde wohl bereits im 15. Jh. nach Osten vor die Stadtmauer verlegt). Dominiert wird der Platz von der Pfarrkirche.

Der Peter-und-Paul-Platz ist als ehemaliger Kirchhof (Friedhof) ein zentraler Bestandteil der mittelalterlichen Grundrissstruktur von Weil der Stadt. Möglicherweise gehört die Anlage noch zu einer vorstauischen Kirche. Der Platz hat sehr hohen dokumentarischen Wert für die bauliche Struktur und Entwicklung von Weil der Stadt.

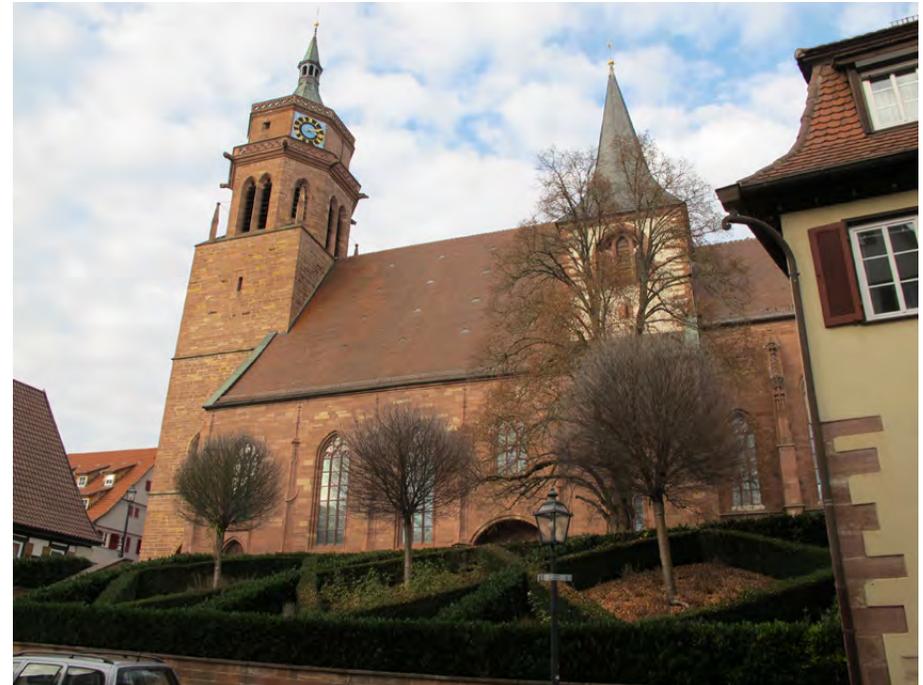
Die Osttürme im unteren Bereich von romanischem Vorgängerbau um 1200, die oberen Bereiche um 1250. Westturm in den unteren Geschossen um 1380. Chor und Kirchenschiff 1492 durch Uracher Bauhütte neu errichtet. Der Chor wurde 1519 eingewölbt. Das Schiffsgewölbe stürzte 1648 beim Stadtbrand ein und wurde zunächst durch eine hölzerne Flachdecke ersetzt. 1869 Rekonstruktion der spätgotischen Gewölbe durch Hofbaumeister Josef Egle. 1978-1985 grundlegende Sicherung und Restaurierung.

Die leicht erhöht gelegene Stadtpfarrkirche ist ein herausragendes Zeugnis für die Stadt- und Kirchengeschichte und zugleich vertikale Dominante im Stadtbild. An ihrer Erhaltung samt Ausstattung besteht aus wissenschaftlichen, künstlerischen und heimatgeschichtlichen Gründen ein besonderes öffentliches Interesse.

*Ansicht der Pfarrkirche von Südosten*

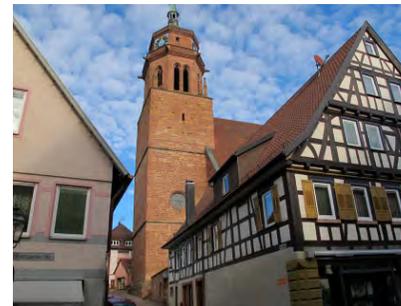
*Ansicht des Turms von Südwesten*

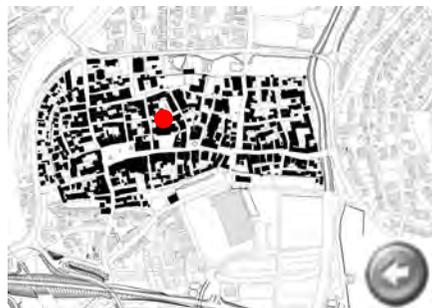
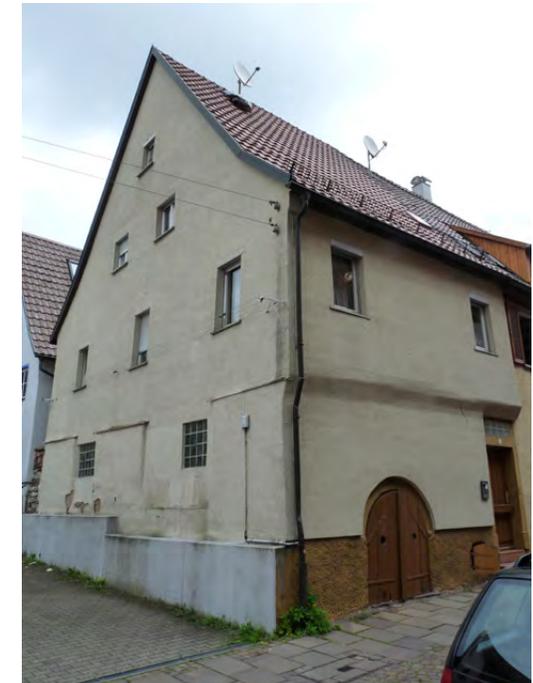
*Ansicht des Gebäudes von Südwesten*

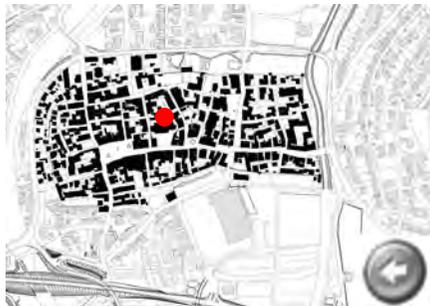
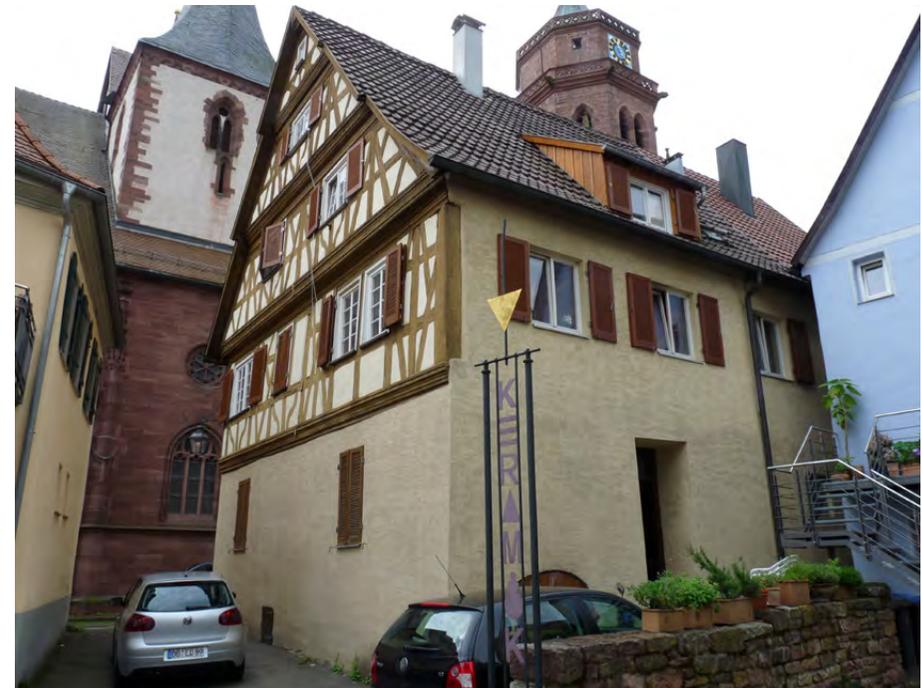
## Peter-und-Paul-Platz 5

Unmittelbar gegenüber, nördlich der Pfarrkirche stehendes, zweigeschossiges, ehemaliges Schulhaus mit massiv gemauerter Erdgeschosszone und teilweise verputztem Fachwerk-Obergeschoss. Nach oben mit zwei Dachgeschossebenen und Spitzboden unter einem Satteldach mit Schleppegauben abschließend. Die Geschosse giebelseitig leicht über profilierten Schwellen vorstoßend. Das Sichtfachwerk mit K-Streben und geschweiften Streben.

*Ansicht des Gebäudes von Nordosten*

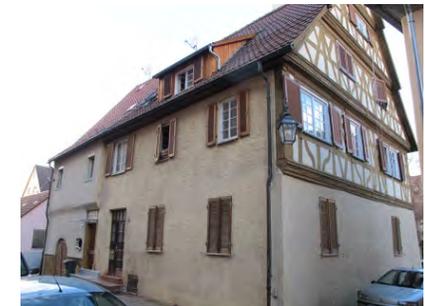
*Ansicht von Südosten*

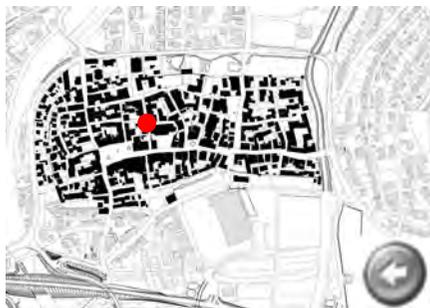
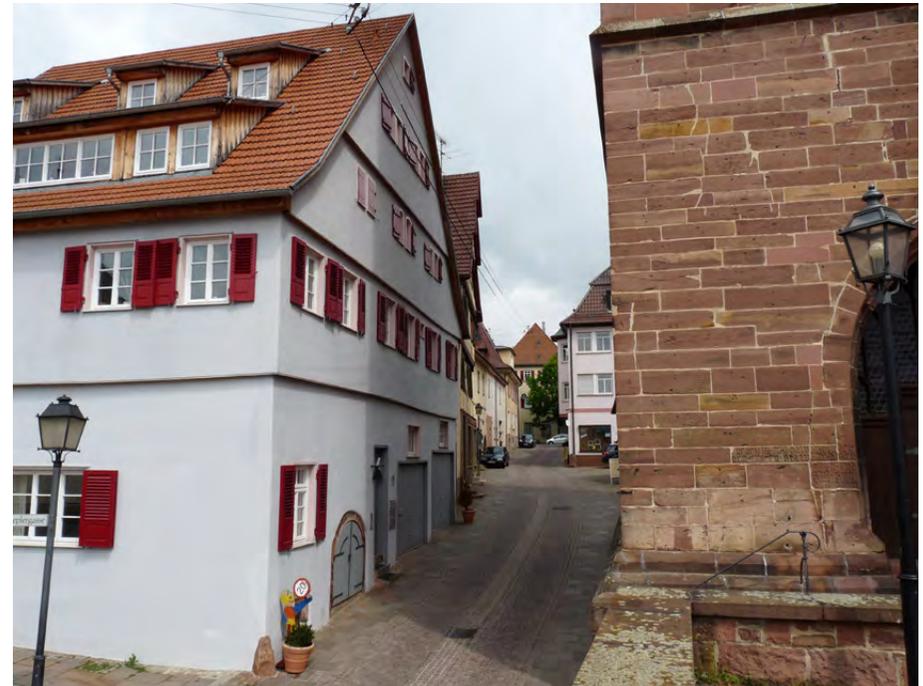
Die Pfarrgasse erstreckt sich in annähernd geradem, stetig ansteigendem Verlauf von der Stuttgarter Straße im Süden kommend in nördliche Richtung ❶, wo sie schließlich gegenüber des ehemaligen Augustinerklosters in die Untere Klostergasse einmündet. Der Name Pfarrgasse deutet auf die hier gelegene Pfarrkirche und ein mögliches ehemaliges Pfarrhaus (wohl Hausnr. 6) hin. Dominiert wird die Gasse von dem stattlichen Westturm der Pfarrkirche ❷. Die dichte historische Bebauung ist teils giebel-, teils traufständig angeordnet und stammt überwiegend aus dem 17.-20. Jahrhundert.

❶ Blick nach Norden auf Höhe der Pfarrkirche

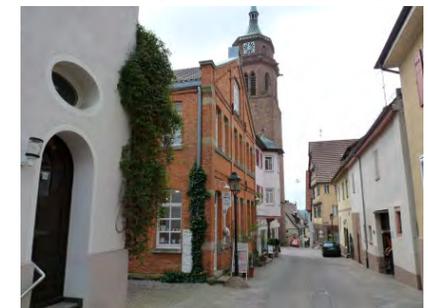
❷ Blick nach Süden bei Hausnr. 10

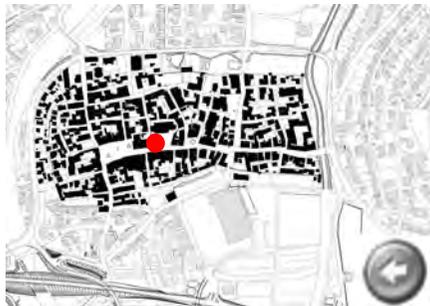
## Pfarrgasse 2

In Eck- und leichter Hanglage unmittelbar unterhalb der Pfarrkirche stehendes, zweigeschossiges Wohn- und Geschäftshaus. Über massiv gemauerter Erdgeschosszone ein fachwerksichtiges Obergeschoss. Nach oben mit zwei Dachgeschossebenen und Spitzboden unter einem Satteldach mit Schleppegauben abschließend. Am südlichen Giebel stoßen die Dachgeschosse leicht vor. Die südliche Ladenfassade mit rustizierenden Sandsteingliederungen. 17. Jahrhundert mit jüngeren Veränderungen. 1998 Umgestaltung der Schaufensterfront.

*Ansicht des Gebäudes von Südwesten*

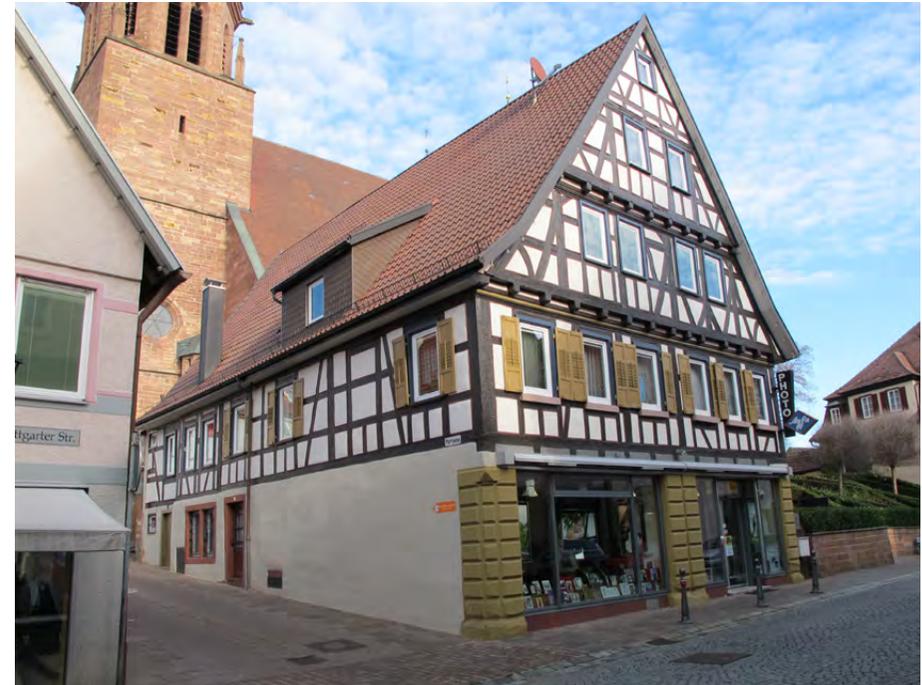
Das Gebäude ist ein anschaulich überliefertes Zeugnis für ein repräsentatives Wohn- und Geschäftshaus des 17./18. Jahrhunderts, welches nahe der Kirche und an der Hauptachse (Stuttgarter Straße) in bevorzugter Lage steht. An der Erhaltung besteht aus wissenschaftlichen und heimatgeschichtlichen Gründen ein öffentliches Interesse.

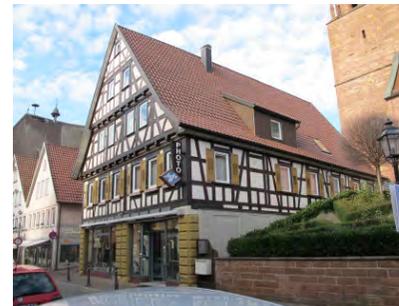
*Ansicht von Südosten*

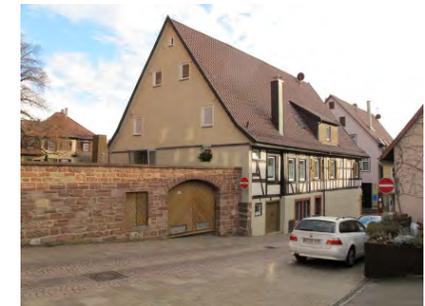
*Ansicht von Nordwesten*

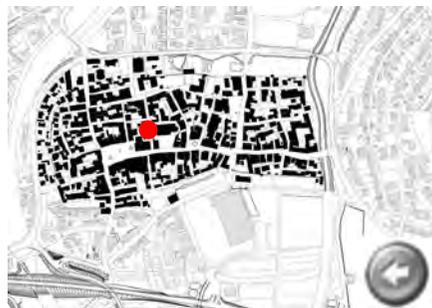
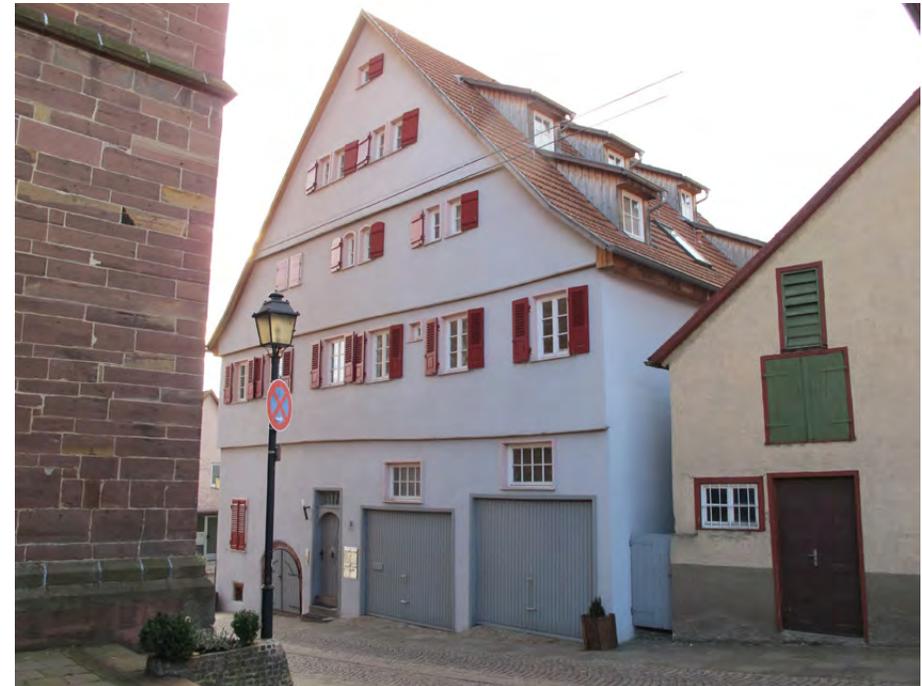
## Pfarrgasse 3

In Eck- und leichter Hanglage unmittelbar gegenüber des Westturms der Pfarrkirche stehendes, zweigeschossiges Ackerbürgerhaus. Über massiv gemauerter, hoher Erdgeschosszone ein verputztes Fachwerk-Obergeschoss. Nach oben mit zwei Dachgeschossebenen und Spitzboden unter einem Satteldach mit Schleppgauben abschließend. Die Geschosse an der südlichen und östlichen Fassade leicht vorstoßend. An der östlichen Giebelseite rundbogiges Kellertor und moderne Garageneinfahrten. 17. Jahrhundert mit jüngeren Veränderungen. 1999/2000 Um- und Ausbau sowie Errichtung von Dachgauben.

*Ansicht des Gebäudes von Nordosten*

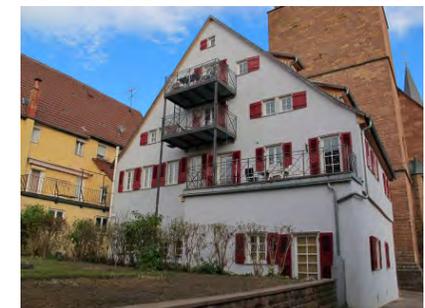
*Ansicht von Südwesten*

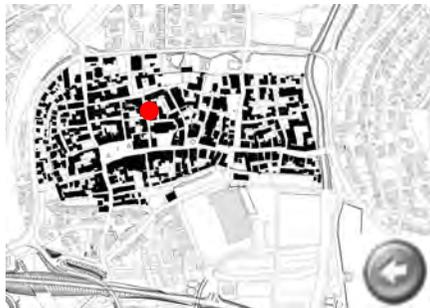
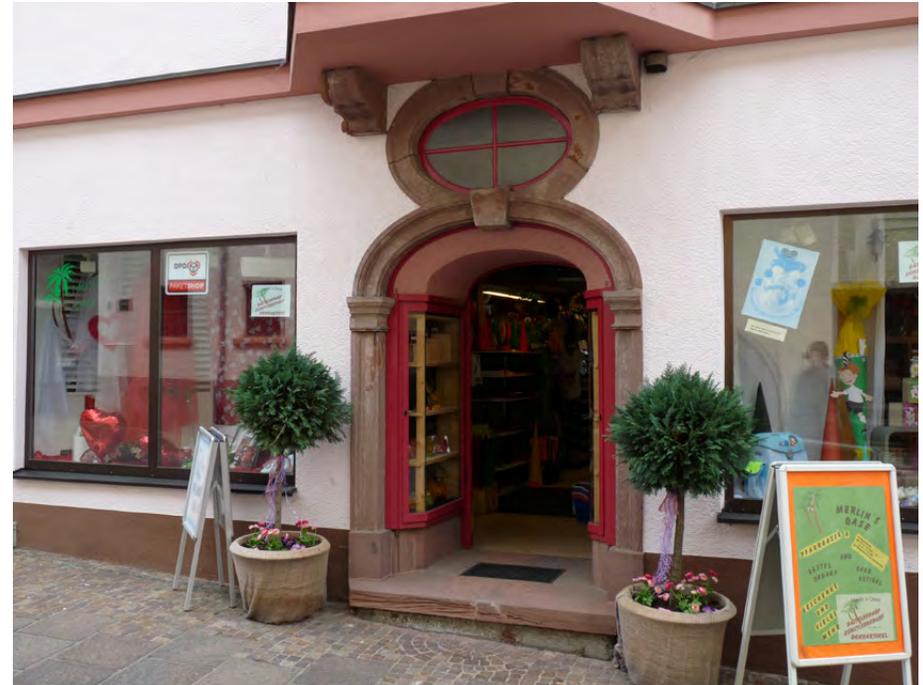
## Pfarrgasse 6

Das barocke Türportal samt Oberlicht und Erkerkonsolen dokumentiert die Entstehungszeit des ehemaligen Hauses und bietet ein Beispiel für die kunsthandwerkliche Fertigkeit und stilgeschichtliche Situation in Weil der Stadt in der zweiten Hälfte des 18. Jahrhunderts. Als solches besitzt es Seltenheitswert. An der Erhaltung besteht somit aus heimatgeschichtlichen Gründen ein öffentliches Interesse.

*Ansicht des Hauseingangs mit Oberlicht und Erkerkonsolen*

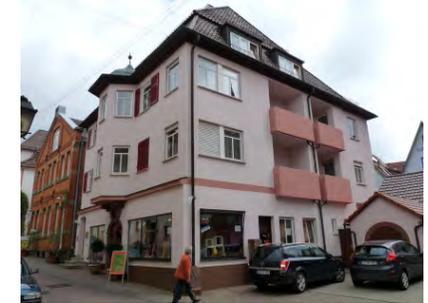
*Ansicht des Gebäudes*

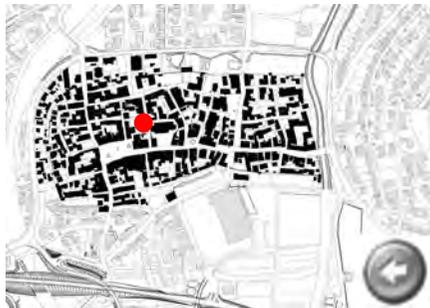
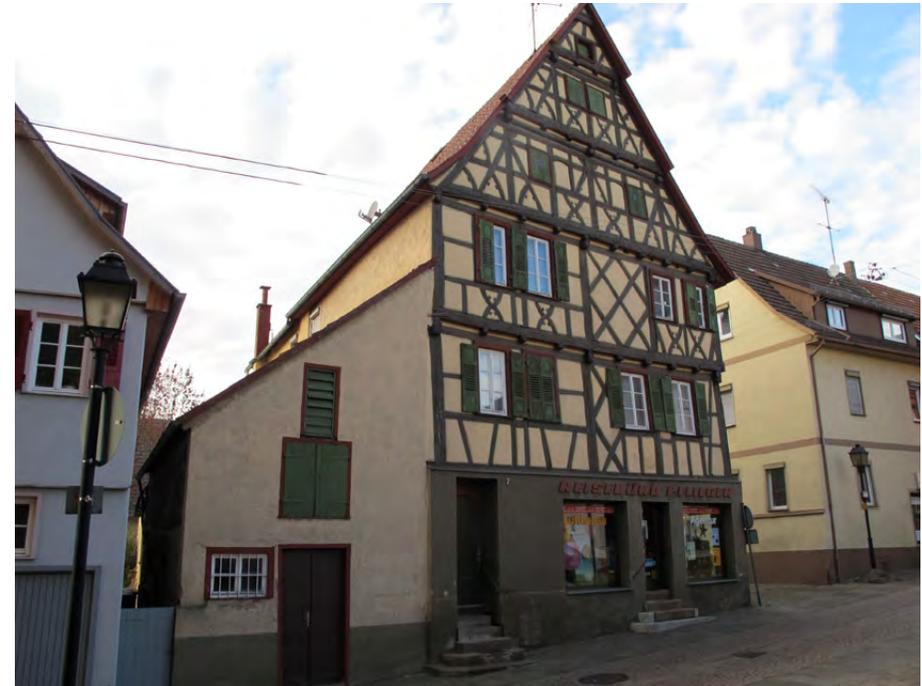
## Pfarrgasse 7

Südlich am Gebäude ein kleiner zweigeschossiger Ökonomieanbau mit Pultdach. 19. Jahrhundert.

*Ansicht des Gebäudes von Südosten*

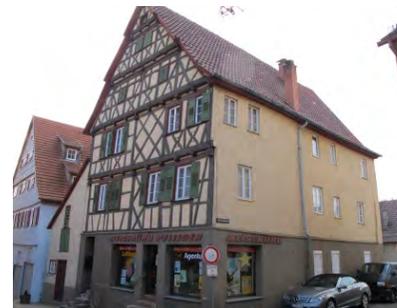
*Ansicht von Nordosten*

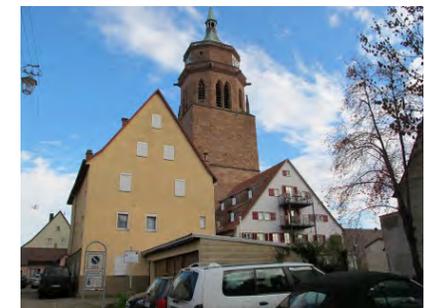
*Ansicht von Westen*

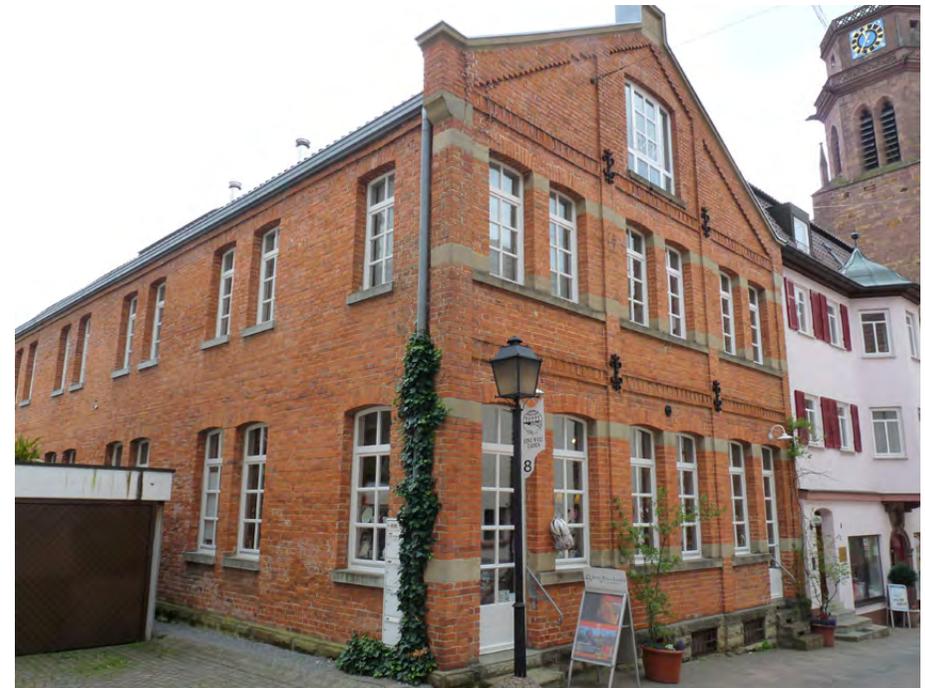
## Pfarrgasse 8

1897 durch den Schuhmacher Karl Eisenhard errichtet. 1947 bauliche Veränderungen. 1983/84 durchgreifende Sanierung.

*Ansicht des Gebäudes von Nordwesten*

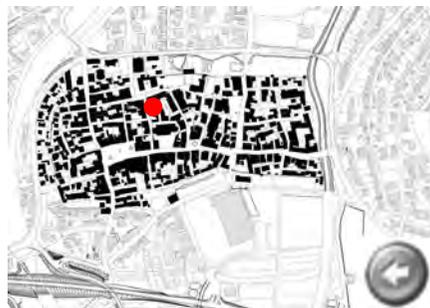
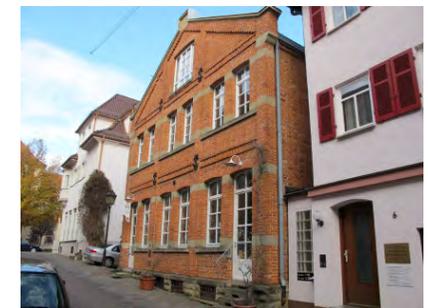
*Ansicht von Südwesten*

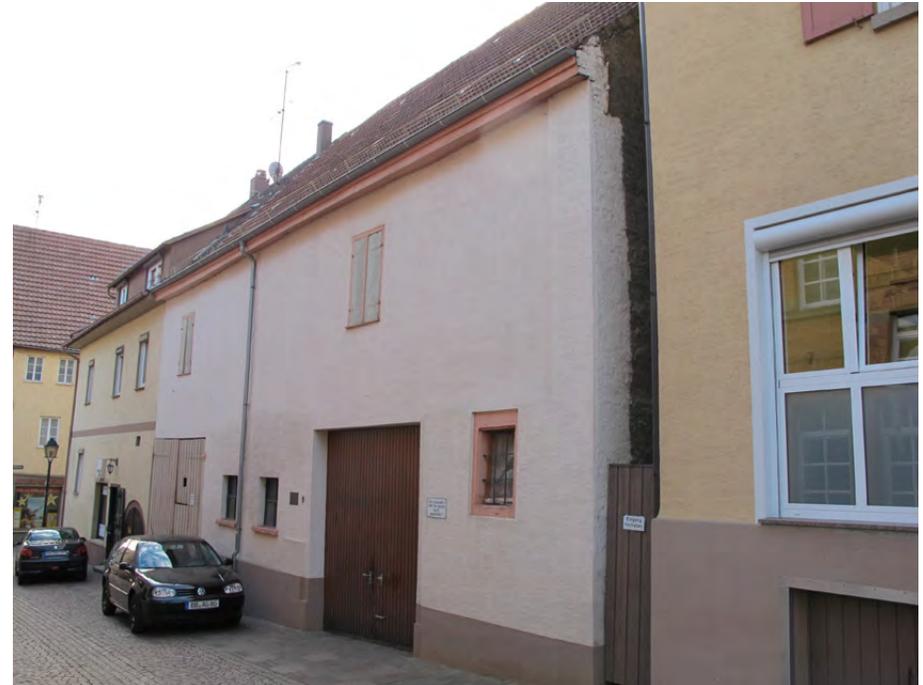
## Pfarrgasse 9

Traufständige, zweigeschossige Scheune mit massiv gemauerter Erdgeschosszone und verputztem Fachwerk-Obergeschoss. Nach oben mit zwei Dachgeschossebenen unter einem Satteldach abschließend. An der östlichen Traufseite zwei große Toreinfahrten. An dieser Stelle befand sich ursprünglich der Bebenhäuser Pfleg Hof, welcher 1648 beim großen Stadtbrand zerstört wurde. Die heutige Scheune geht im Kern wohl auf das 17./18. Jahrhundert zurück. Der südliche Gebäudeteil (heute Steinhofgasse 19) wurde nachträglich abgetrennt und zum Wohnhaus umgenutzt. Jüngere Veränderungen.

*Ansicht der Scheune von Nordosten*

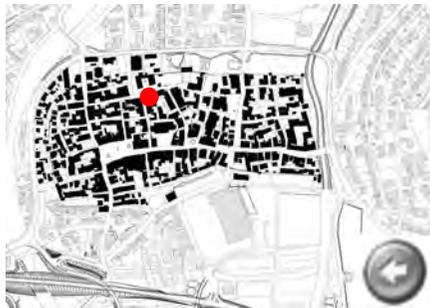
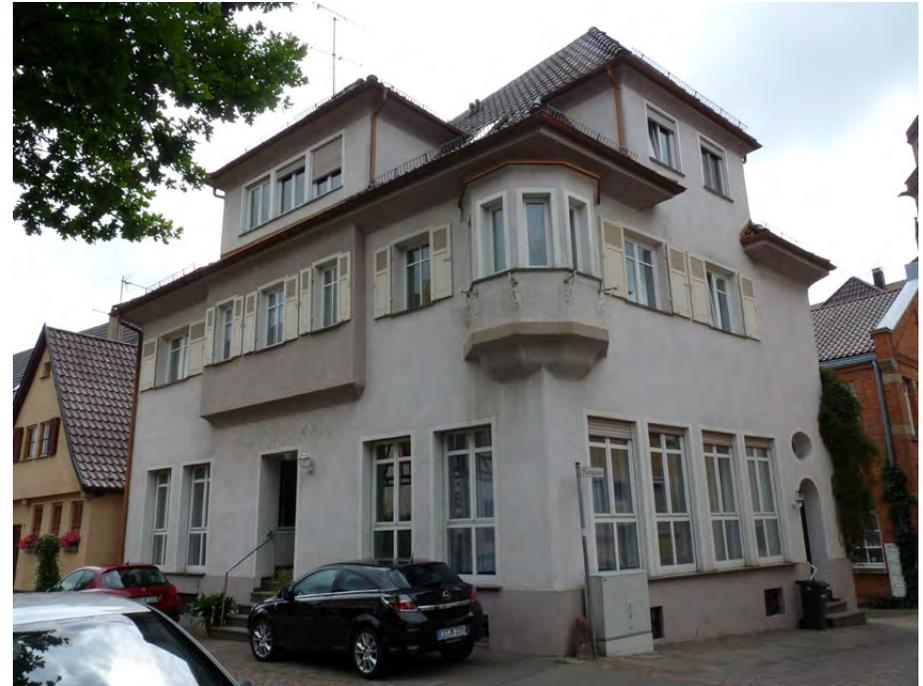
## Pfarrgasse 10

In Ecklage unmittelbar gegenüber dem ehemaligen Augustinerkloster stehendes, zweigeschossiges Wohn- und Geschäftshaus. Massiv gemauerte und verputzte Vollgeschosse. Hohe Erdgeschosszone mit rundbogigem Türportal und ovalem Oberlicht. Im Obergeschoss an der nördlichen Fassade erkerartiger Vorbau und an der nordwestlichen Ecke ein Polygonal-Erker. Nach oben mit zwei Dachgeschossebenen unter einem Satteldach mit Walm-dach-Zwerchhäusern abschließend. Frühes 20. Jahrhundert mit jüngeren Veränderungen. 1987 Umbau in ein Wohn- und Geschäftshaus.

*Ansicht des Gebäudes von Nordwesten*

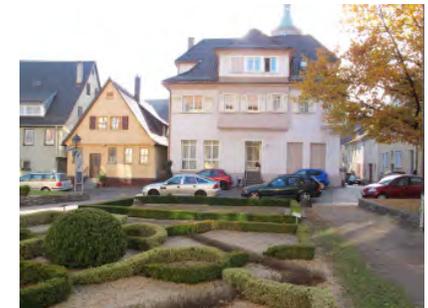
*Ansicht vom Augustinerkloster aus*

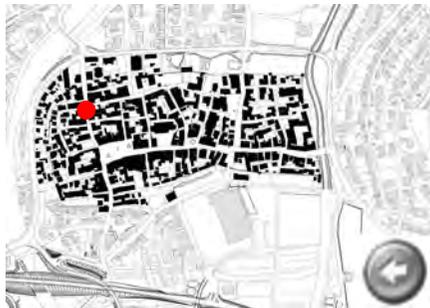
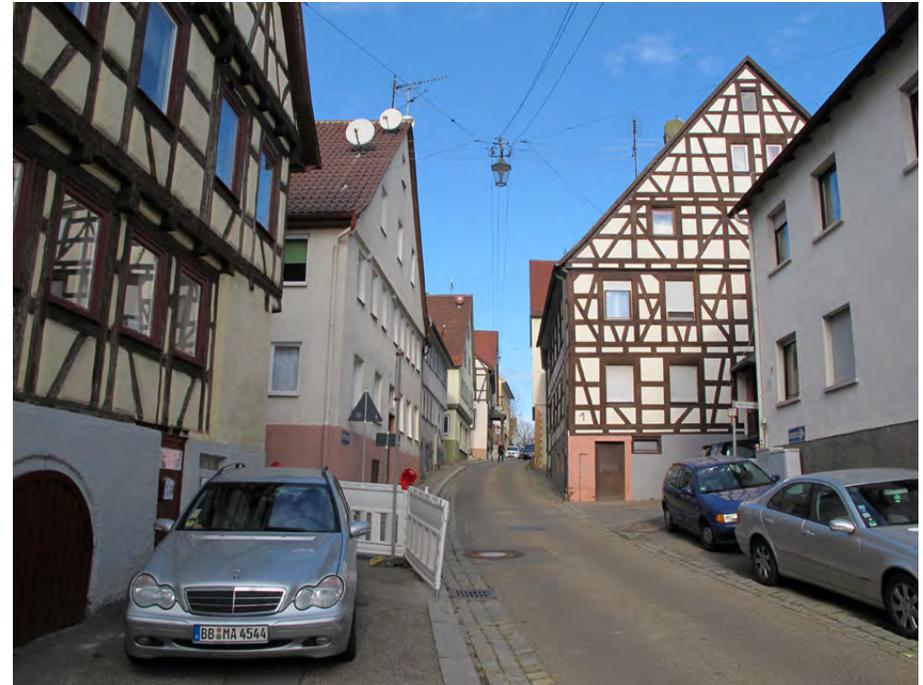
Die Pforzheimer Straße erstreckt sich als Teil der wichtigen Nord-Süd-Verbindung vom Marktplatz im Süden kommend mit stetigem Anstieg in nördliche Richtung ❶. Im Bereich zwischen den Gebäuden Hausnr. 17 und 20 stand ehemals das Obere Tor, durch welches die Straße den Stadtkern verließ. Der Name Pforzheimer Straße deutet auf die Nachbarstadt Pforzheim hin. Bestimmt wird die Straße von mehreren recht stattlichen Gebäuden, wie etwa dem ehemaligen Herrenalber Pfleghof (Hausnr. 3). Die Bebauung ist teils giebel-, teils traufständig angeordnet und stammt überwiegend aus dem 17.-19. Jahrhundert. Im späten 19. Jahrhundert entstanden am nördlichen Ende der Straße mehrere traufständige Gebäude außerhalb der Stadtmauer ❷.

❶ Blick nach Norden auf Höhe von Hausnummer 3

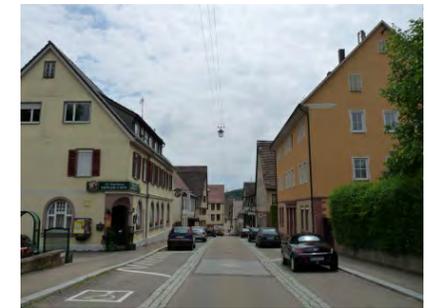
❷ Blick nach Süden bei Hausnr. 22

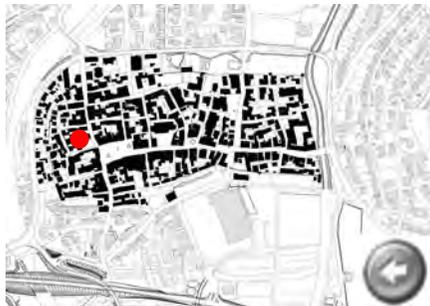
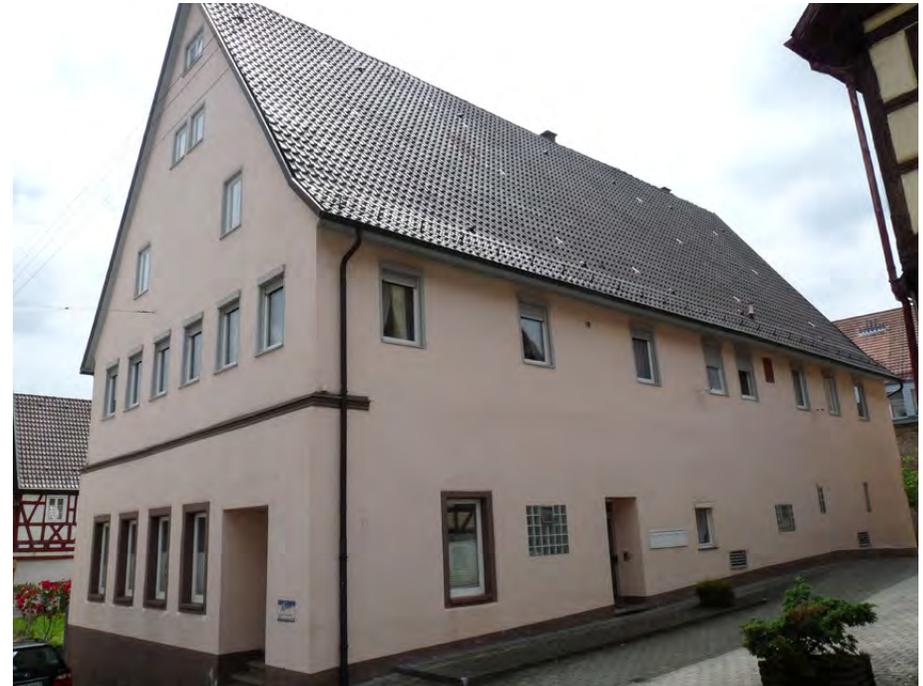
**Pforzheimer Straße 3, 3/1, 3/2**

Im Kern 16. Jahrhundert, ab 1808 Gasthaus „Zum Hirsch“, 1993 Neubau des westlichen Anbaus, 2000 Fassadensanierung. Westlich des Wohnhauses die zweigeschossigen, massiv gemauerten Umfassungswände der ehemaligen Zehntscheune. Inschrift auf Sandsteintafel: „15 HD 89“, in den Keilsteinen der beiden Segmentbogentore sind zwei Umbauphasen datiert „1793“ und „1815“. 1965 abgebrannt. 1993/94 Wohnhausneubau innerhalb der alten Umfassungsmauern.

*Ansicht des Hauptgebäudes Nr. 3 von Nordosten*

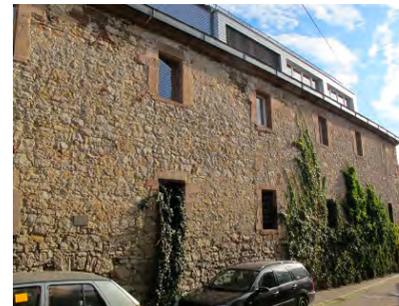
*Ehem. Zehntscheune von Westen*

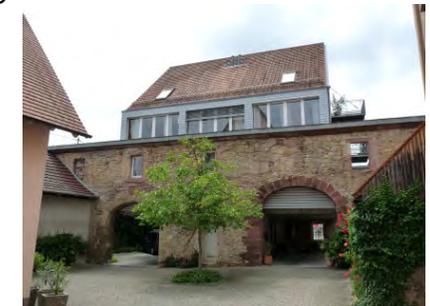
*Ehem. Zehntscheune Nr. 3/1 von Osten*

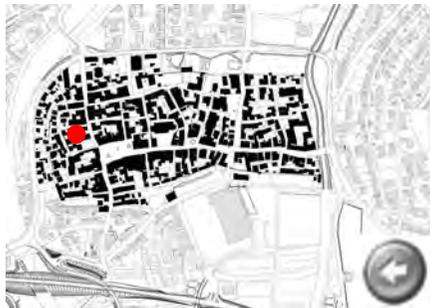
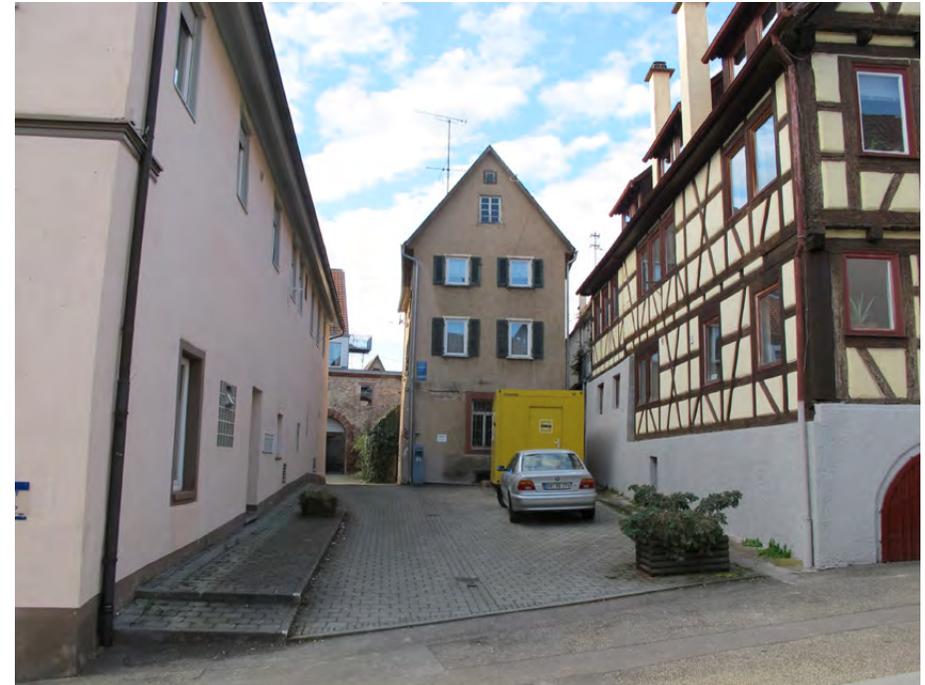
## Pforzheimer Straße 5, 5/1

In zweiter Reihe zur Straße stehendes, dreigeschossiges Wohnhaus mit massiv gemauerter Erdgeschosszone und verputztem Fachwerk-Obergeschoss. Nach oben mit einer Dachgeschoss-ebene und Spitzboden unter einem Satteldach abschließend. Die Öffnungsgewände im Erdgeschoss aus Buntsandstein. Zweite Hälfte 19. Jahrhundert mit jüngeren Veränderungen. Rückwärtig, westlich zum Wohnhaus ein eingeschossiges, massiv gemauertes Nebengebäude mit Satteldach, welches wohl über dem Kellerhals der ehemaligen Zehntscheune (Hausnr. 3/1) errichtet wurde. Der Kellerhals selbst ist Teil des Kulturdenkmals Zehntscheune.

Ansicht des Gebäudes Nr. 5 von Osten

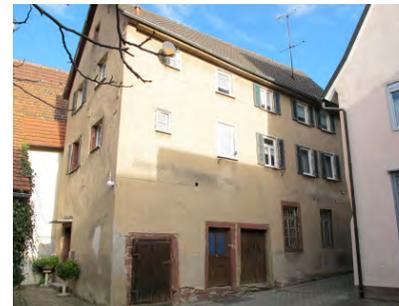
Ansicht von Südwesten

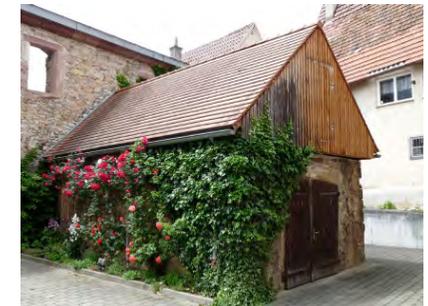
Ansicht des Nebengebäudes 5/1

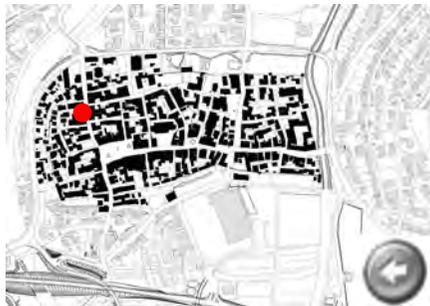
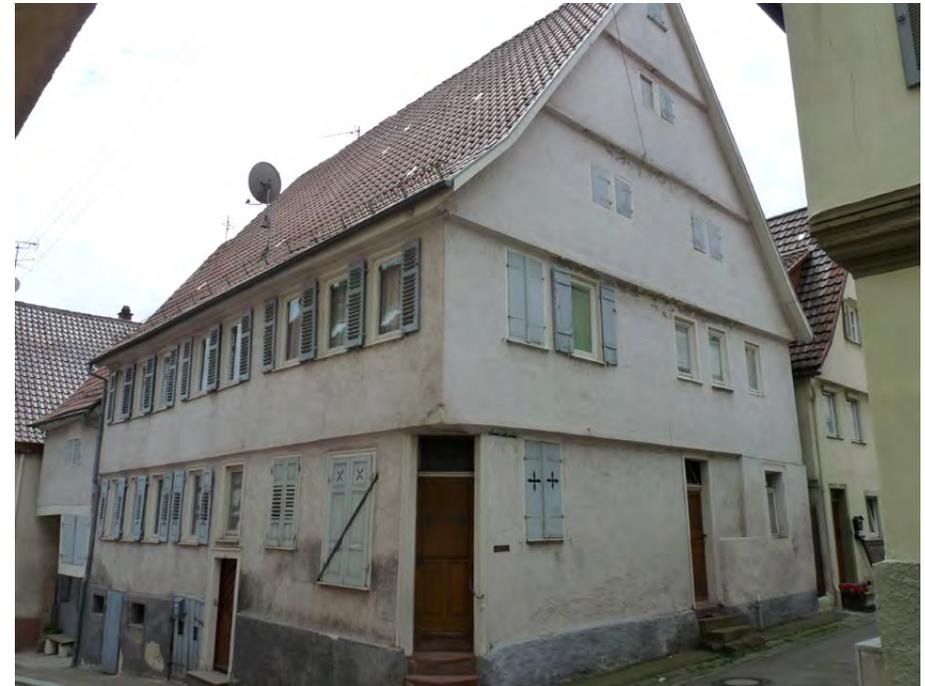
Das Wohnhaus samt Anbau ist als ein wichtiges Zeugnis der loka-len Baugeschichte anzusehen. Bemerkenswert ist das wohl noch unausgebaute Dach. Zudem prägt das Gebäude durch seine Eck-lage das historische Straßenbild. An der Erhaltung besteht daher aus wissenschaftlichen und heimatgeschichtlichen Gründen ein öffentliches Interesse.

*Ansicht des Wohnhauses von Nordosten*

*Südlicher Anbau*

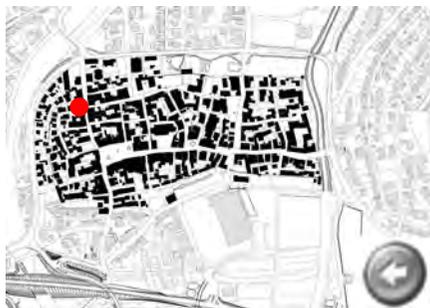
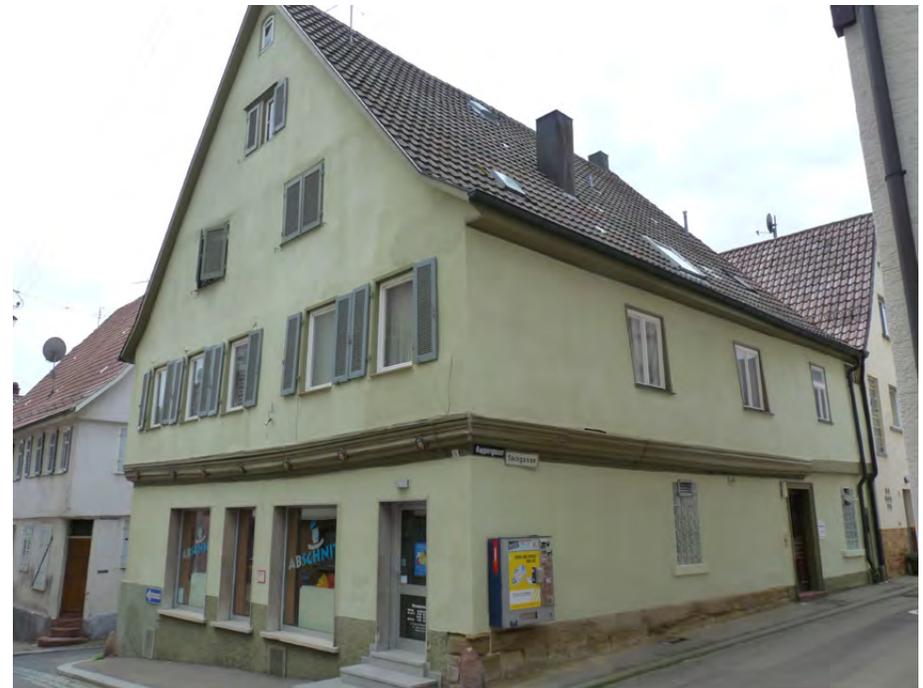
## Pforzheimer Straße 13

In Kopflage stehendes, zweigeschossiges Wohn- und Geschäftshaus mit massiv gemauerter Erdgeschosszone und verputztem Fachwerk-Obergeschoss. Nach oben mit zwei Dachgeschoßebenen und Spitzboden unter einem Satteldach mit Schleppegabe abschließend. Das Obergeschoss über einer ungewöhnlich kräftigen, profilierten Schwelle vorstoßend. An der südlichen Traufseite eine große Toreinfahrt.

Laut dendrochronologischer Datierung mit Vorbehalt um 1717 erbaut. 1950 durchgreifender Umbau und Sanierung. 1966 Dachgaube vergrößert.

Das auf drei Seiten frei stehende Wohn- und Geschäftshaus prägt das Straßenbild in besonderem Maße und steht zudem beispielhaft für die Wohnbauarchitektur des 18. Jahrhunderts in Weil der Stadt. Das Gebäude gibt einen Hinweis auf die sozialen Strukturen entlang der innerstädtischen Hauptstraßen, die von stattlichen Gasthäusern sowie repräsentativen Wohn- und Geschäftshäusern geprägt sind.

*Ansicht des Gebäudes von Nordosten*

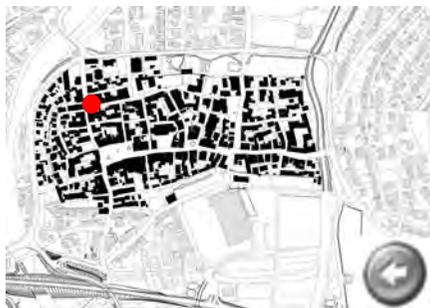
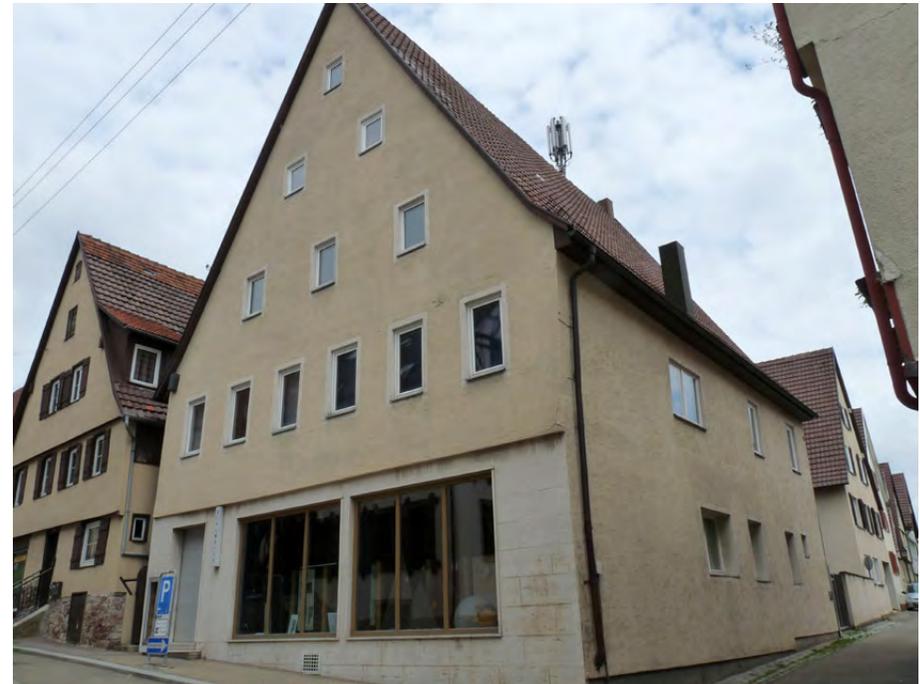
## Pforzheimer Straße 16

In Ecklage stehendes, zweigeschossiges Wohn- und Geschäftshaus mit massiv gemauerter Erdgeschosszone und verputztem Fachwerk-Obergeschoss. Nach oben mit drei Dachgeschossebenen unter einem Satteldach abschließend. Das Erdgeschoss modern verändert und giebelseitig mit Naturstein-Platten verkleidet. Im Kern 18. Jahrhundert mit jüngeren Veränderungen.

Das stattliche Wohn- und Geschäftshaus prägt durch seine Ecklage das Straßenbild. Trotz der erheblichen Eingriffe im Erdgeschoss gibt das Gebäude noch einen Hinweis auf die sozialen Strukturen entlang der innerstädtischen Hauptstraßen, die von stattlichen Gasthäusern sowie repräsentativen Wohn- und Geschäftshäusern geprägt sind.

*Ansicht des Gebäudes von Südwesten*

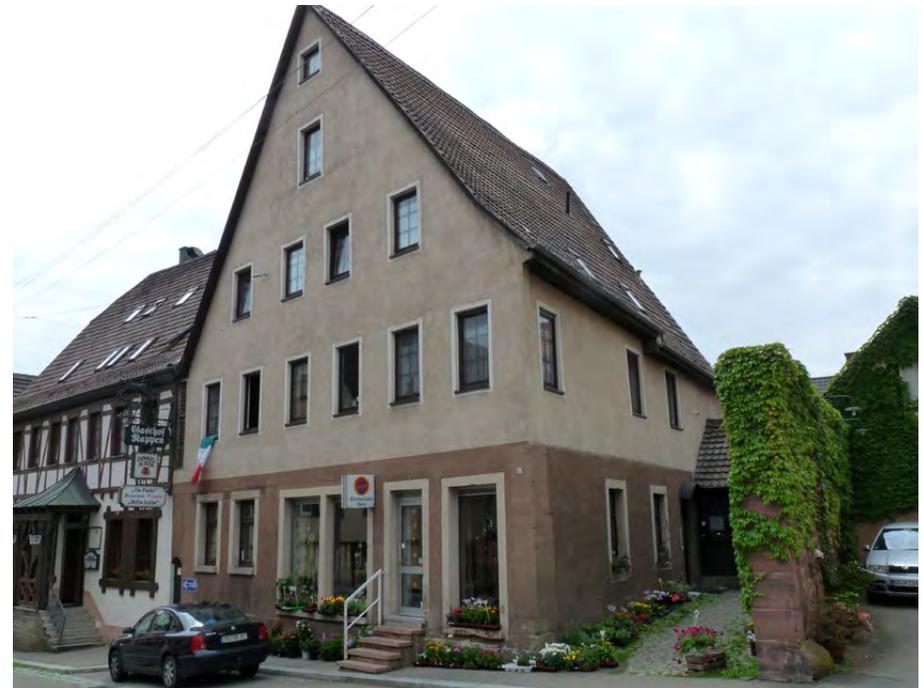
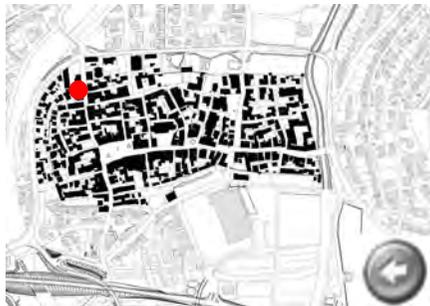
## Pforzheimer Straße 17

Zweite Hälfte 19. Jahrhundert mit jüngeren Veränderungen.

Das südlich neben der Stadtmauer in der Nähe des ehemaligen Oberen Tors stehende Gebäude gibt einen Hinweis auf die sozialen Strukturen entlang der innerstädtischen Hauptstraßen, die von stattlichen Gasthäusern sowie repräsentativen Wohn- und Geschäftshäusern geprägt sind.

*Ansicht des Gebäudes von Nordosten*
