# Denkmalpflegerischer Werteplan Gesamtanlage Weil der Stadt

Stand 28.02.2012  
 Referat Denkmalpflege (Hahn)  
 Büro für Bauforschung und  
 Denkmalschutz (Numberger)

**DENKMALPFLEGERISCHER WERTEPLAN  
GESAMTANLAGE WEIL DER STADT**

Regierungspräsidium Stuttgart, Referat Denkmalpflege

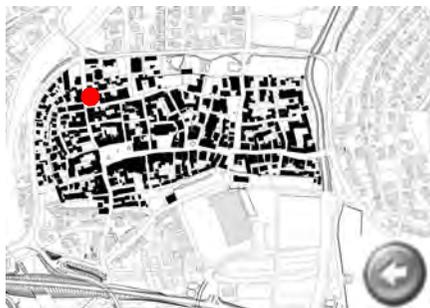
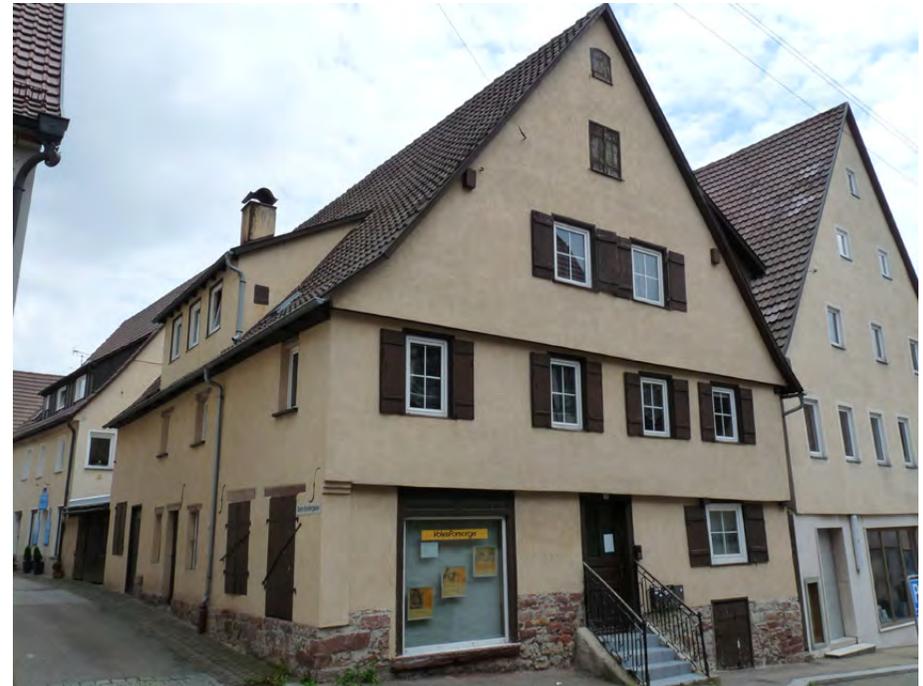
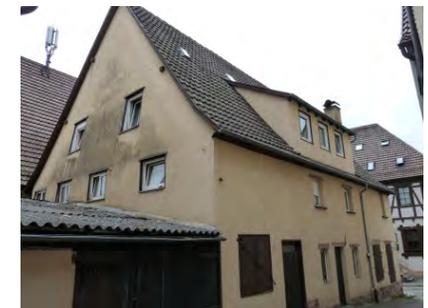
## Pforzheimer Straße 18

17./18. Jahrhundert mit jüngeren Veränderungen.

Das Gebäude ist ein anschauliches Zeugnis für ein Bürgerhaus des 17./18. Jahrhunderts in Weil der Stadt, welches zugleich mit dem integrierten Stallteil die ehemals landwirtschaftliche Prägung der Stadt verdeutlicht. Es ist Bestandteil der dichten historischen Bebauung in der Pforzheimer Straße. An seiner Erhaltung besteht aus wissenschaftlichen und heimatgeschichtlichen Gründen ein öffentliches Interesse.

*Ansicht des Wohnhauses von Nordwesten*

*Ansicht von Nordosten*

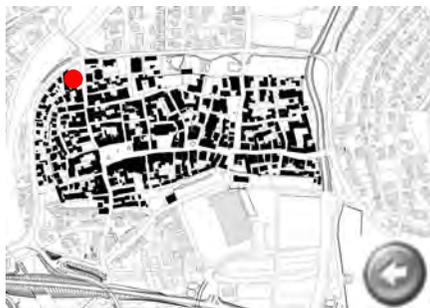
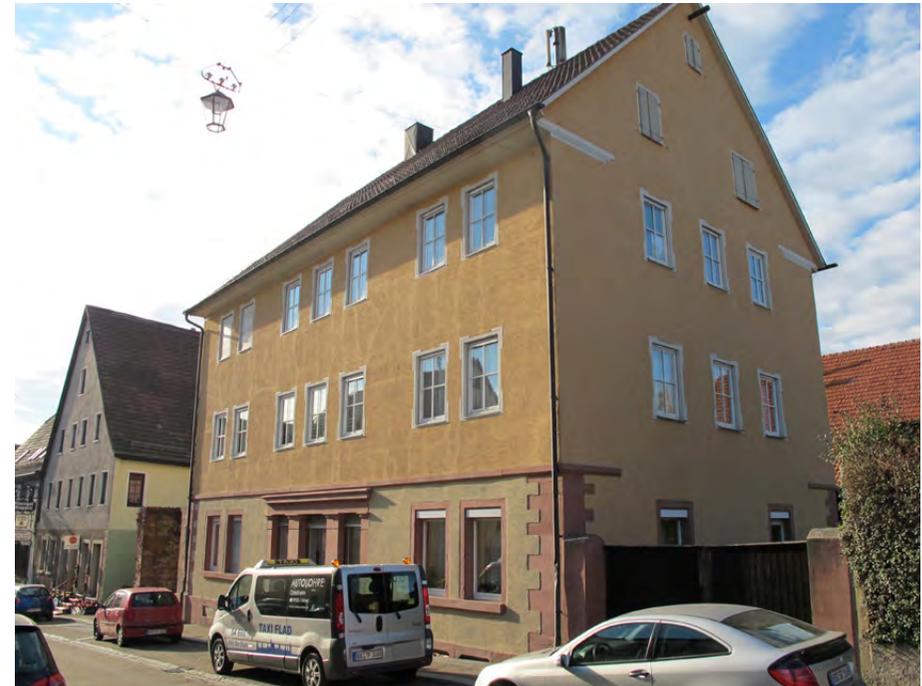
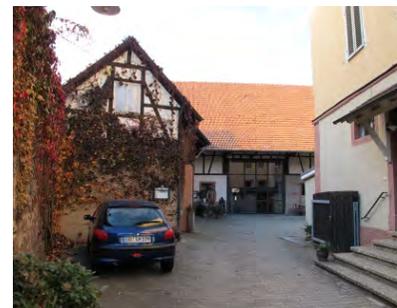
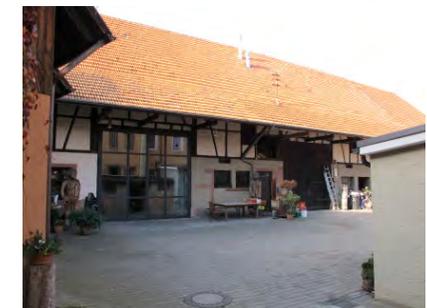
*Hofanlage*

Zweite Hälfte 19. Jahrhundert mit jüngeren Veränderungen.

Die gut überlieferte Hofanlage ist ein wichtiges Beispiel für die noch weit ins 19. Jahrhundert hineinreichende landwirtschaftliche Prägung von Weil der Stadt. Zudem geben die Gebäude einen Hinweis auf die Erweiterung der Stadt über die Stadtmauer hinaus, wie sie seit dem 19. Jahrhundert allmählich einsetzte.

*Ansicht des Wohnhauses von Nordosten*

*Blick in den Hof*

*Rückwärtige Scheune*

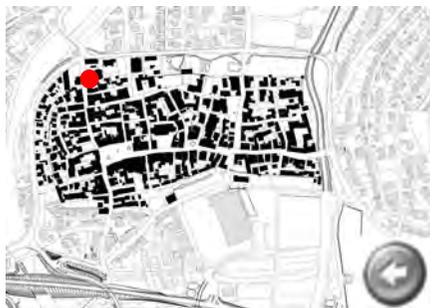
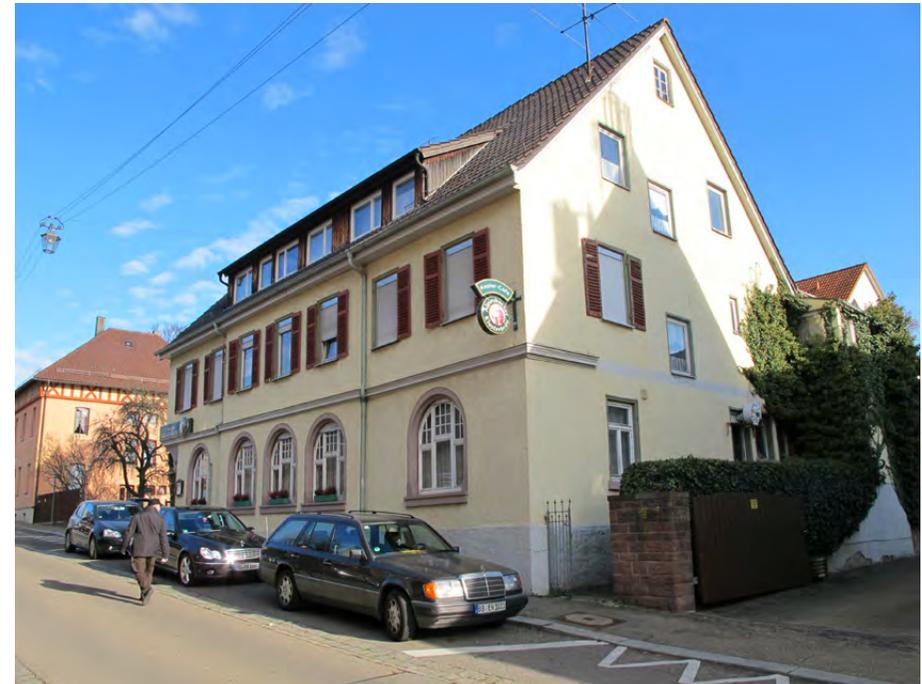
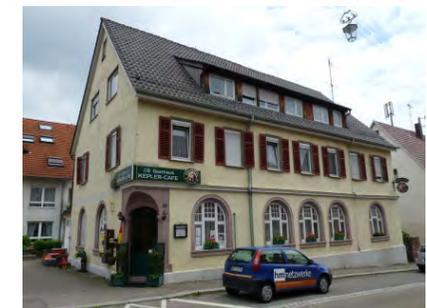
*Gasthaus*

Nördlich außerhalb der Stadtmauer traufständig stehendes, zweigeschossiges Gasthaus. Über massiv gemauerter Erdgeschosszone ein verputztes Fachwerk-Obergeschoss. Nach oben mit zwei Dachgeschossebenen unter einem Satteldach mit Schleppegaben abschließend. Traufseitig springen die mittleren drei Fensterachsen risalitartig leicht vor. Im Erdgeschoss rundbogige Fensteröffnungen mit Buntsandsteingewänden und Eingangstüre an der nordwestlichen, abgeschragten Hausecke. An der westlichen Traufseite ein profiliertes Gesimsband über dem Erdgeschoss. Um 1900 mit jüngeren Veränderungen.

Das anschaulich überlieferte Gasthaus ist ein gutes Beispiel für das Gasthauswesen und den Gestaltungsanspruch des frühen 20. Jahrhunderts in Weil der Stadt. Zudem gibt das Gebäude einen Hinweis auf die nördliche Erweiterung der Stadt über die Stadtmauer hinaus, wie sie seit dem 19. Jahrhundert allmählich einsetzte.

Ansicht des Gasthauses von Südwesten

Ansicht von Nordwesten

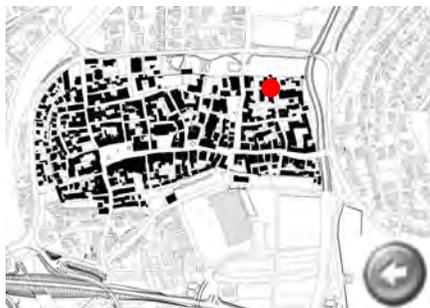
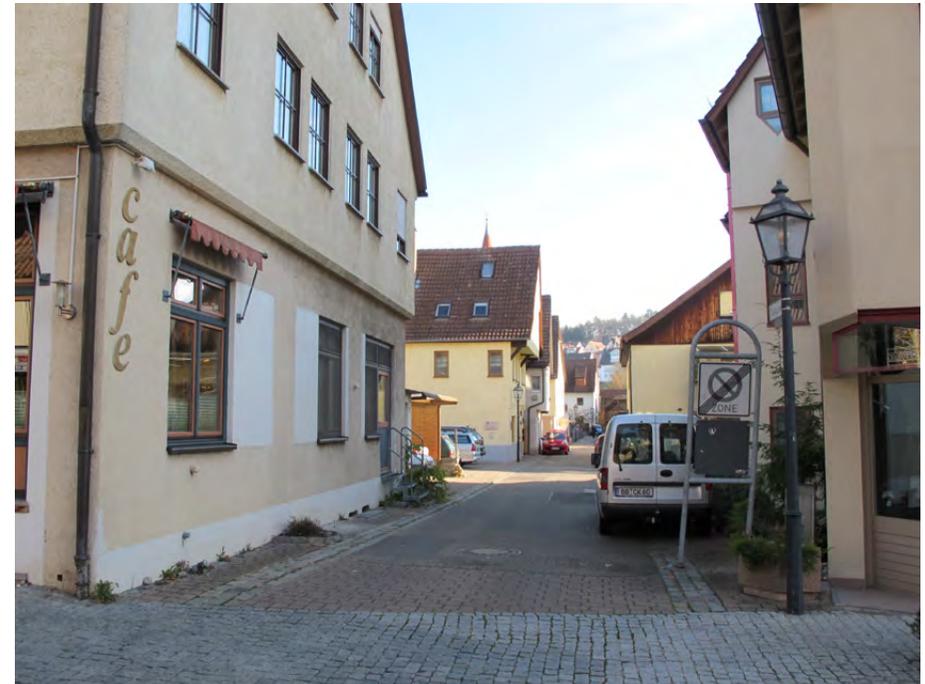
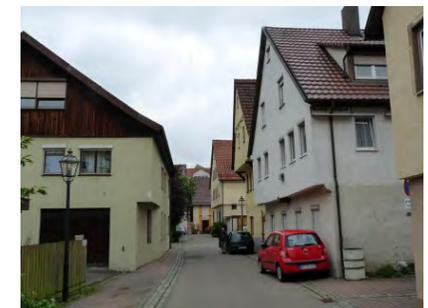
## Plangasse

Die Plangasse erstreckt sich in geradem und ebenem Verlauf von der Badtorstraße im Westen kommend ❶ in östliche Richtung, wo sie schließlich als Sackgasse vor der Stadtmauer endet. Die Gasse erschließt den nördlichen Bereich der Spitalvorstadt und verläuft parallel zur nördlichen Stadtmauer. Bis 1966 verlief am südlichen Gassenrand der Stadt- oder Gerberbach, welcher inzwischen verdolt wurde. Im südlichen und östlichen Teilbereich gab es ursprünglich große innerstädtische Gartenflächen. Die recht inhomogene Bebauung ❷ ist teils giebel-, teils traufständig angeordnet und stammt überwiegend aus dem 16.-20. Jahrhundert.

Die Plangasse gehört zum annähernd orthogonalen Wegenetz der sog. Spitalvorstadt, welche wohl in der Mitte des 14. Jahrhunderts angelegt wurde. Mit ihrem noch mittelalterlichen Verlauf hat die Gasse dokumentarischen Wert für die bauliche Struktur dieser spätmittelalterlichen Vorstadt. Während der nordwestliche Teil durch historische Bebauung geprägt ist, hat der südliche und östliche Teil durch Überbauung einstiger Gartenflächen die historische Vorstadtstruktur stärker verändert.

❶ Blick nach Osten auf Höhe der Badtorstraße

❷ Blick nach Westen bei Hausnr. 13

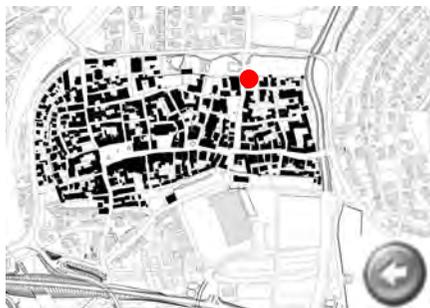
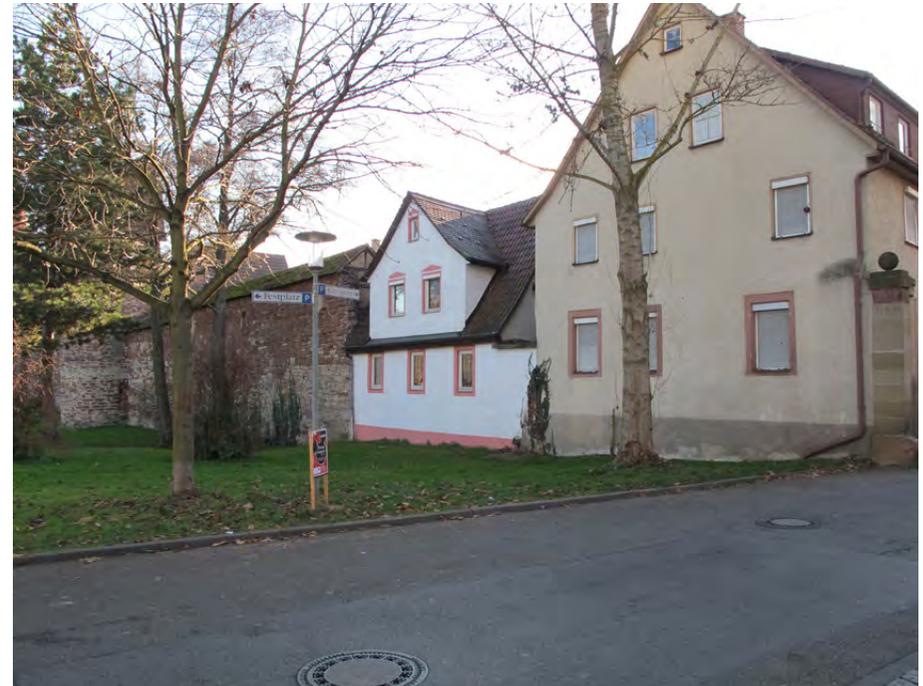
## Plangasse 3

18./19. Jahrhundert mit jüngeren Veränderungen. 1992 Umbau und Sanierung.

Das überlieferte Wohnhaus ist ein Beispiel für ein schlichtes Bürgerhaus der einfachen Bevölkerungsschicht, welches nach Aufgabe der Stadtmauer errichtet wurde. Somit gibt das Gebäude einen Hinweis auf die sozialen Strukturen am nördlichen Rand Spitalvorstadt, welche gerade in den Vorstädten und in Stadtrandbereichen von Ackerbürger- und schlichteren Handwerkerhäusern bestimmt werden.

*Ansicht des Gebäudes von Nordwesten*

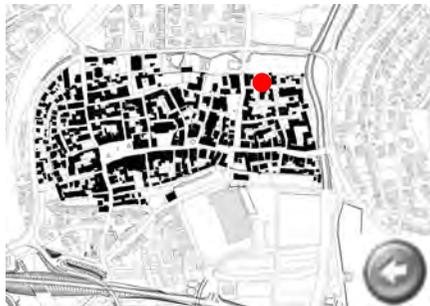
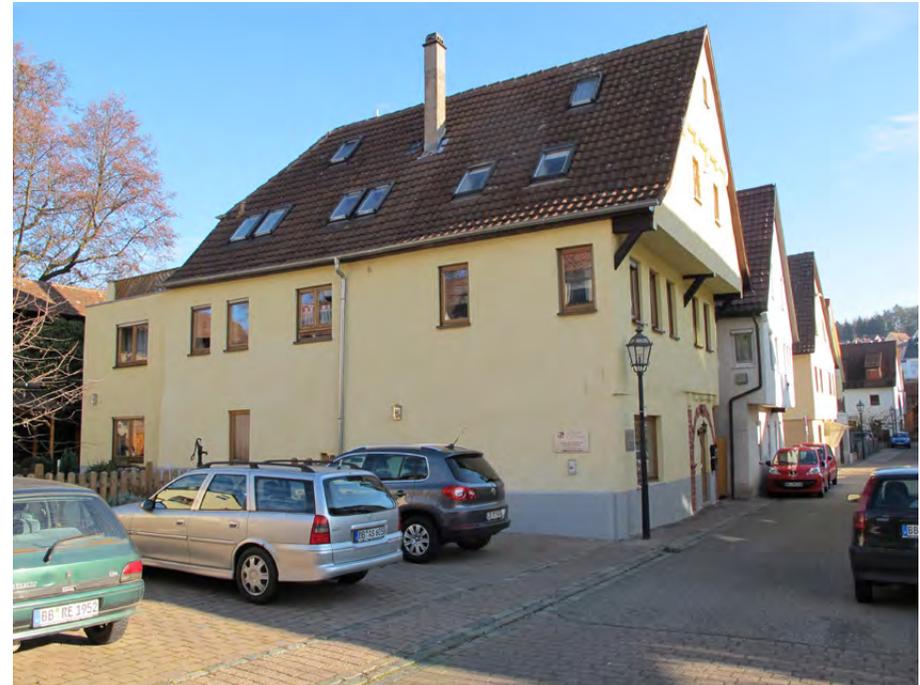
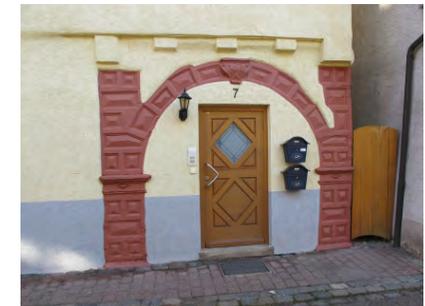
## Plangasse 7

16. Jahrhundert mit jüngeren Veränderungen. 1998 nördlicher Wohnhausanbau sowie Umbau und Sanierung.

Das anschaulich überlieferte Gebäude ist ein wichtiges Zeugnis für ein ehemaliges Gerberhaus des 16. Jahrhunderts in Weil der Stadt. Da die Spitalvorstadt vom großen Stadtbrand 1648 verschont blieb, handelt es sich hier auch um eines der ältesten Häuser der Stadt. An der Erhaltung besteht aus künstlerischen und heimatgeschichtlichen Gründen ein öffentliches Interesse.

*Ansicht des Wohnhauses von Südwesten*

*Ansicht des Türeingangs*

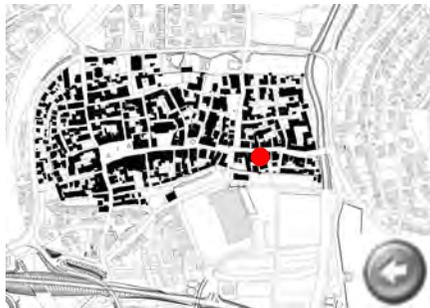
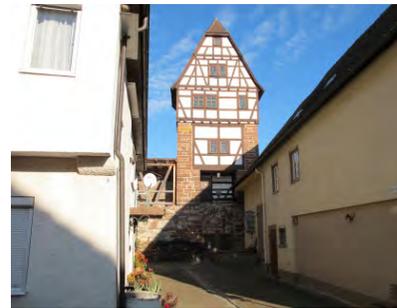
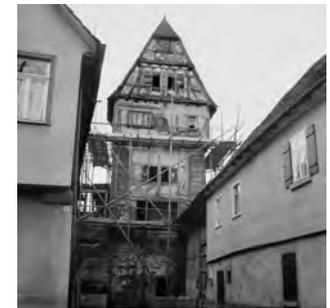
An der nördlichen Stadtmauer der Spitalvorstadt stehender, viergeschossiger, massiv gemauerter Schalenturm über quadratischem Grundriss mit halbrundem Abschluss. Die südliche, zur Stadt hin gewandte Seite mit Sichtfachwerk. Nach oben mit zwei Dachgeschossebenen unter einem Satteldach mit südlichem Halbwalmdach und nördlichem Polygonalwalm abschließend. 14./15. Jahrhundert mit Veränderungen. 1999/2000 Instandsetzung.

Der Storchenturm ist als Teil der in Resten überlieferten Stadtbefestigung ein wichtiges Zeugnis der einstigen Wehrhaftigkeit der Reichsstadt Weil der Stadt. Für die Stadtgestalt und die Stadtgeschichte besitzt er einen hohen dokumentarischen Wert. Darüber hinaus prägt die Stadtbefestigung - mit ihren erhaltenen Türmen - wie kein anderes Bauwerk den Grundriss und das Erscheinungsbild der Stadt.

*Ansicht des Storchenturms von Nordwesten*

*Ansicht von Süden*

*Historische Ansicht Mitte 20. Jh.*

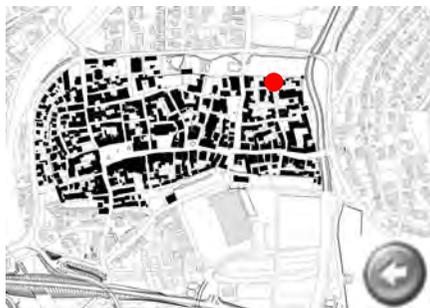
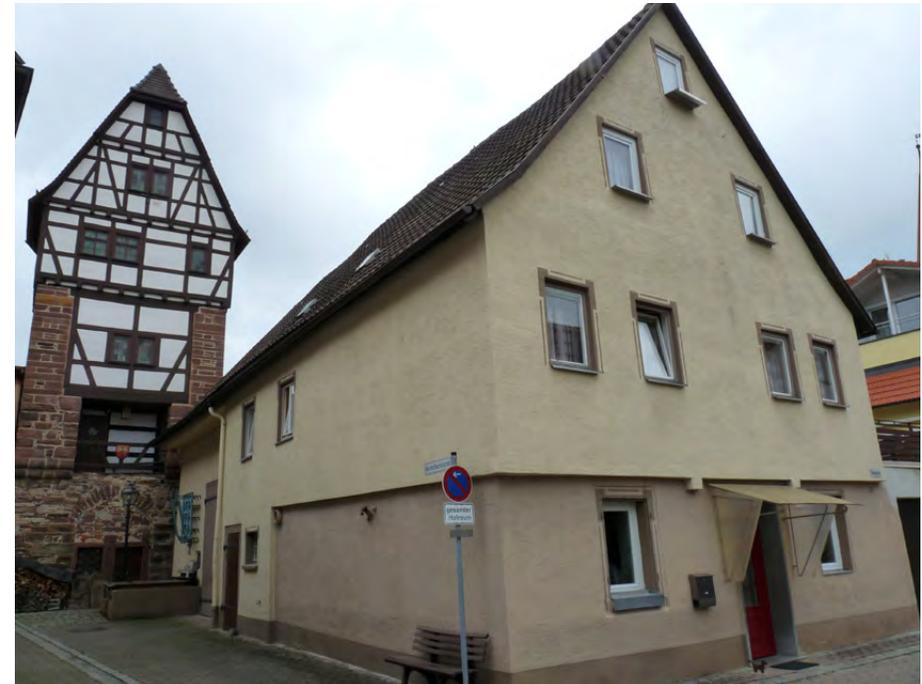
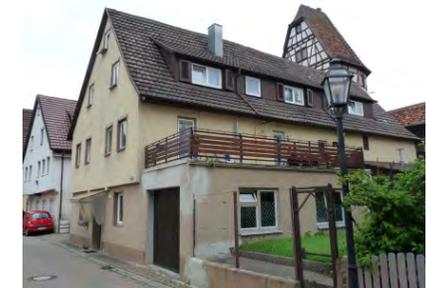
## Plangasse 13

18. Jahrhundert.

Das vor dem Storchenturm stehende Wohnhaus samt Scheune ist ein gutes Beispiel für ein Ackerbürgerhaus des 18. Jahrhunderts in Weil der Stadt, welches zusammen mit den Nachbargebäuden Nr. 7 und 9 die ehemals landwirtschaftliche Prägung unterstreicht. Zugleich gibt das Gebäude einen Hinweis auf die sozialen Strukturen am nördlichen Rand der Spitalvorstadt, welche gerade in den Vorstädten von Ackerbürger- und Handwerkerhäusern bestimmt werden.

*Ansicht des Wohnhauses von Südwesten*

*Ansicht von Südosten*

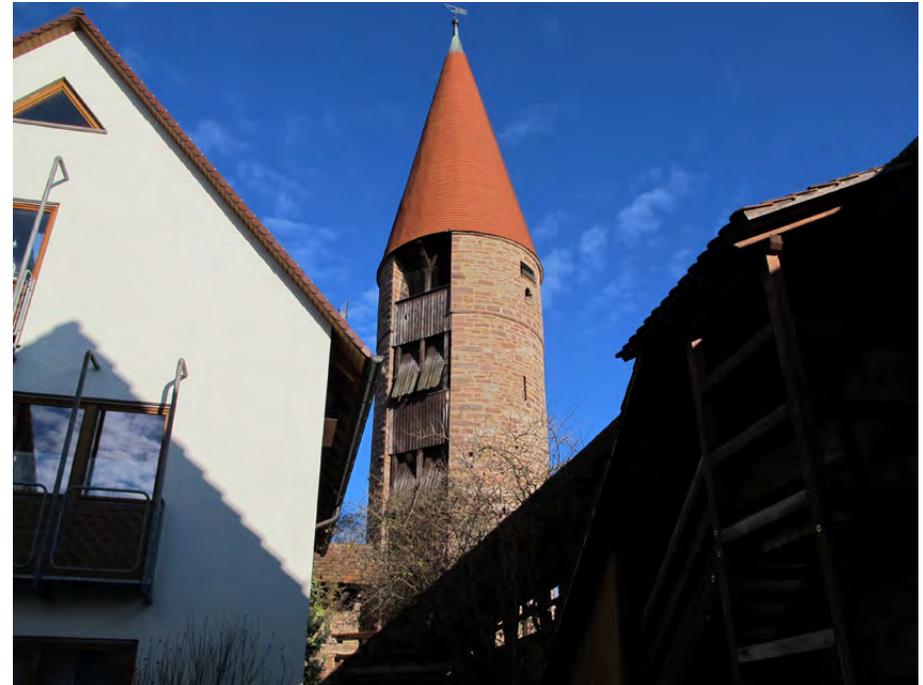
An der nordöstlichen Stadtmauerecke der Spitalvorstadt stehender, massiv gemauerter Schalenturm über kreisrundem Grundriss. Die südwestliche, zur Stadt hin gewandte Seite mit Holzverschlängen. Nach oben mit einer Dachgeschossebene und Spitzboden unter einem Kegeldach abschließend.  
14./15. Jahrhundert mit Veränderungen.

Der Rote Turm ist als Teil der in Resten überlieferten Stadtbefestigung ein wichtiges Zeugnis der einstigen Wehrhaftigkeit der Reichsstadt Weil der Stadt. Für die Stadtgestalt und die Stadtgeschichte besitzt er einen hohen dokumentarischen Wert. Darüber hinaus prägt die Stadtbefestigung - mit ihren erhaltenen Türmen - wie kein anderes Bauwerk den Grundriss und das Erscheinungsbild der Stadt.

*Ansicht des Roten Turms von Südwesten*

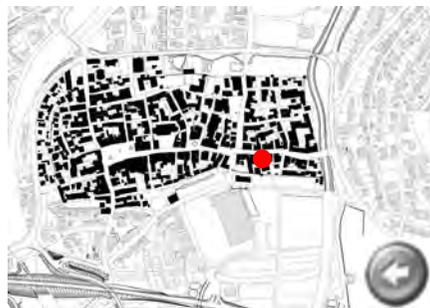
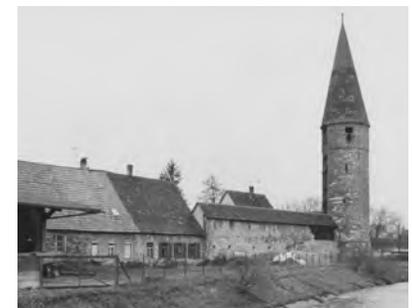
*Historische Ansicht Mitte 20. Jh.*

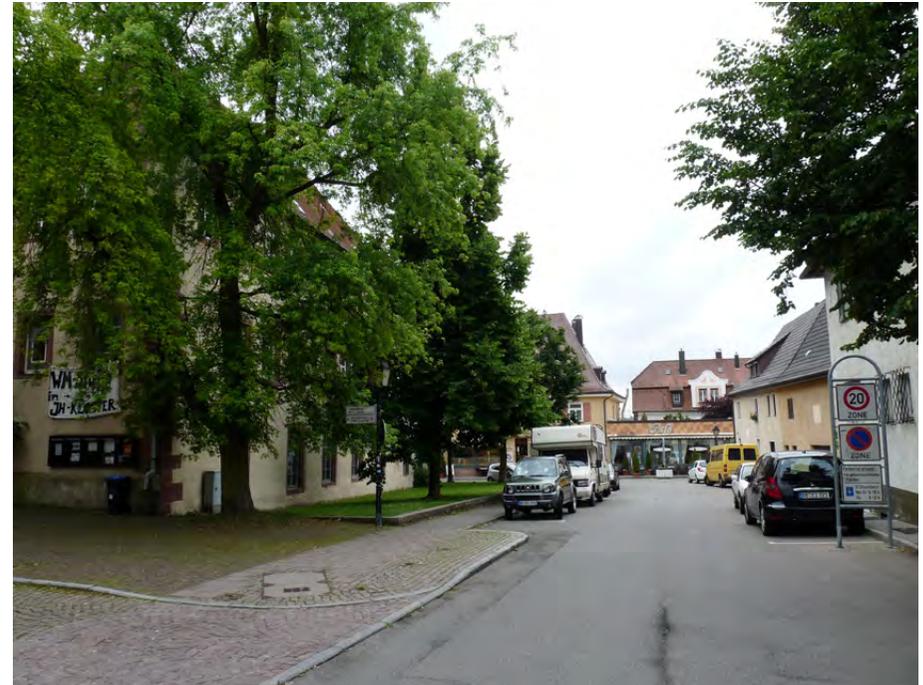
## Poststraße

Die Poststraße erstreckt sich als gerade verlaufende Straße von der Unteren Klostergasse im Süden kommend in nördliche Richtung, wo sie schließlich außerhalb der Stadtmauer die Paul-Reusch-Strasse kreuzt. Der Name Poststraße deutet auf das hier bestehende Postamt hin. Bestimmt wird die Straße im südlichen Abschnitt von dem stattlichen Bau des ehemaligen Augustinerklosters (Kapuzinerberg 1). Die Bebauung ist hier überwiegend traufständig angeordnet und stammt aus dem 18.-20. Jahrhundert.

Die gerade verlaufende Poststraße wurde gegen Ende des 19. Jahrhunderts durch die nördliche Stadtmauer gebrochen und gehört somit zu einem der ersten Stadterweiterungsbereichen, die über die Stadtmauer hinausreichten. Mit ihrem Verlauf und Parzellenzuschnitt hat die Straße daher dokumentarischen Wert für die jüngere bauliche Entwicklung von Weil der Stadt.

❶ Blick nach Süden auf Höhe von Hausnummer 3

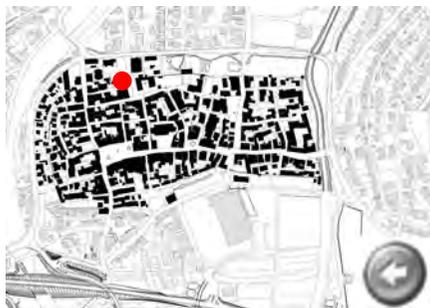
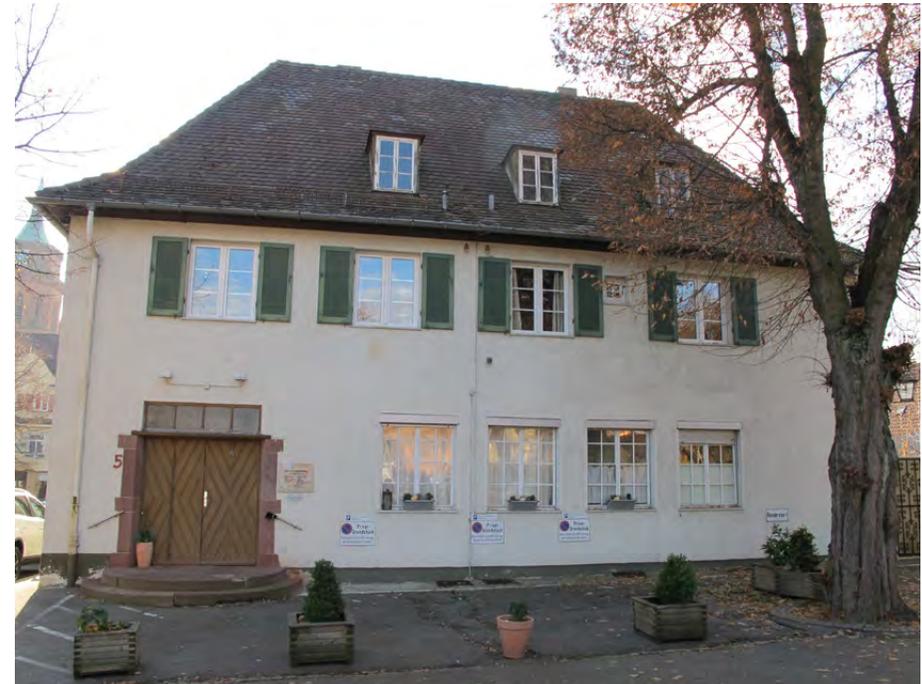
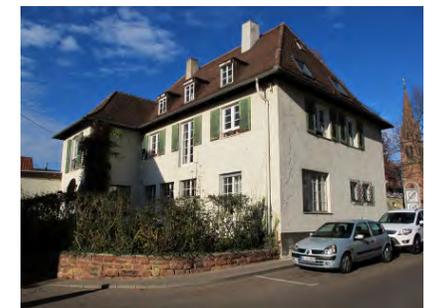
## Poststraße 3

Das Gebäude diente ursprünglich als Bankgebäude der Volksbank.

Das durch den nördlich angrenzenden Parkplatz auf drei Seiten frei stehende Gebäude prägt gemeinsam mit dem gegenüber stehenden ehemaligen Augustinerkloster den nördlichen Eingang in die historische Altstadt. Als Gebäude mit ehemaliger Sondernutzung ist das Haus ein wichtiges Beispiel für die Architektursprache der Mitte des 20. Jahrhunderts in Weil der Stadt.

*Ansicht des Gebäudes von Norden*

*Ansicht von Südosten*

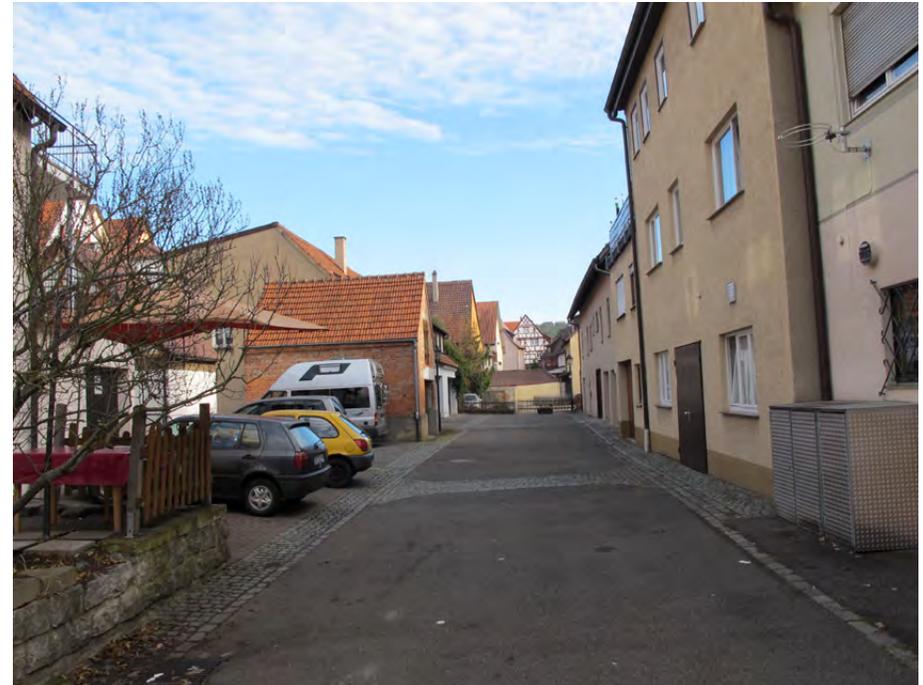
➊ Blick nach Osten auf Höhe der Herrenberger Straße

Die sog. Sackgasse erstreckt sich von der Herrenberger Straße im Westen kommend in geradem, ebenem Verlauf in östliche Richtung, wo sie schließlich als namensgebende Sackgasse endet. Die Gasse verläuft parallel zur ehemaligen südlichen Stadtmauer. Die inhomogene Bebauung ist an der südlichen Seite - zur ehemaligen Stadtmauer hin - traufständig angeordnet und stammt überwiegend aus dem 18.-20. Jahrhundert.

Die gerade verlaufende Gasse gehört wohl noch zum orthogonalen Wegenetz der staufischen Kernstadt des 13. Jahrhunderts. Obwohl kaum historische Bausubstanz vorhanden ist zeigt die Sackgasse doch eine im Weiler Stadtkern häufiger anzutreffende Art der Nebenerschließung von Randbereichen.

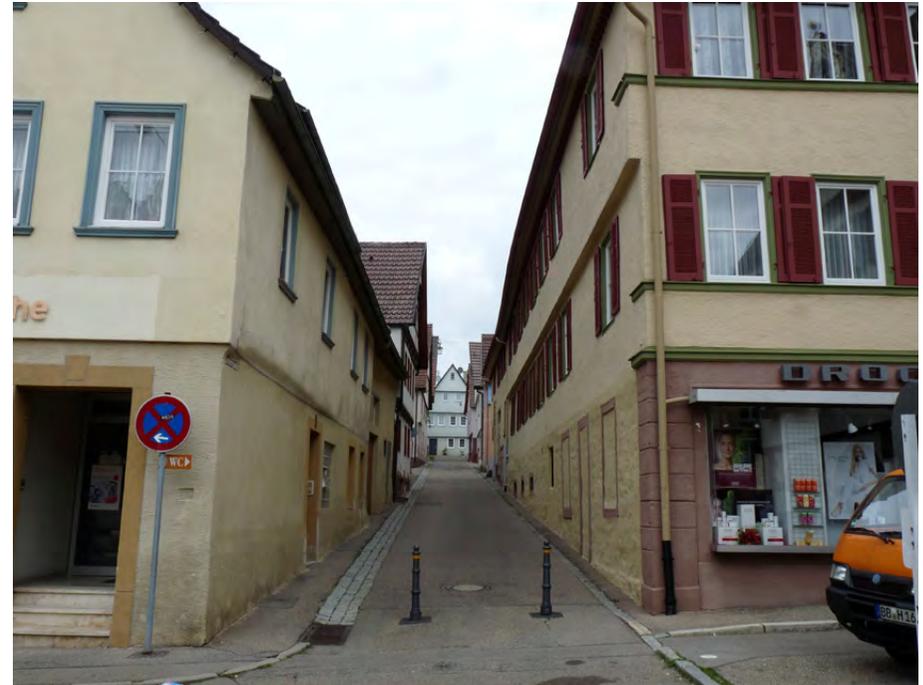
❶ Blick nach Norden auf Höhe des Marktplatzes

Die Scheergasse erstreckt sich in geradem, stetig ansteigendem Verlauf vom Marktplatz im Süden kommend ❶ in nördliche Richtung, wo sie schließlich in die Untere Klostergasse einmündet. Bestimmt wird die Gasse von dem recht stattlichen und langgestreckten Gebäude Marktplatz 8, welches den südlichen Straßenabschnitt dominiert. Die Bebauung ist hier überwiegend giebelständig angeordnet ❷ und stammt weitestgehend aus dem 17.-19. Jahrhundert, wobei die Hausnr. 3 und 9 im 20. Jahrhundert stark überformt und erneuert wurden.

Die gerade verlaufende, schmale Scheergasse gehört zum orthogonalen Wegenetz der staufischen Kernstadt des 13. Jahrhunderts. Mit ihrem noch mittelalterlichen Verlauf und Parzellenzuschnitt sowie einer dichten historischen Bebauung hat die Gasse dokumentarischen Wert für die bauliche Struktur und Gestalt von Weil der Stadt.

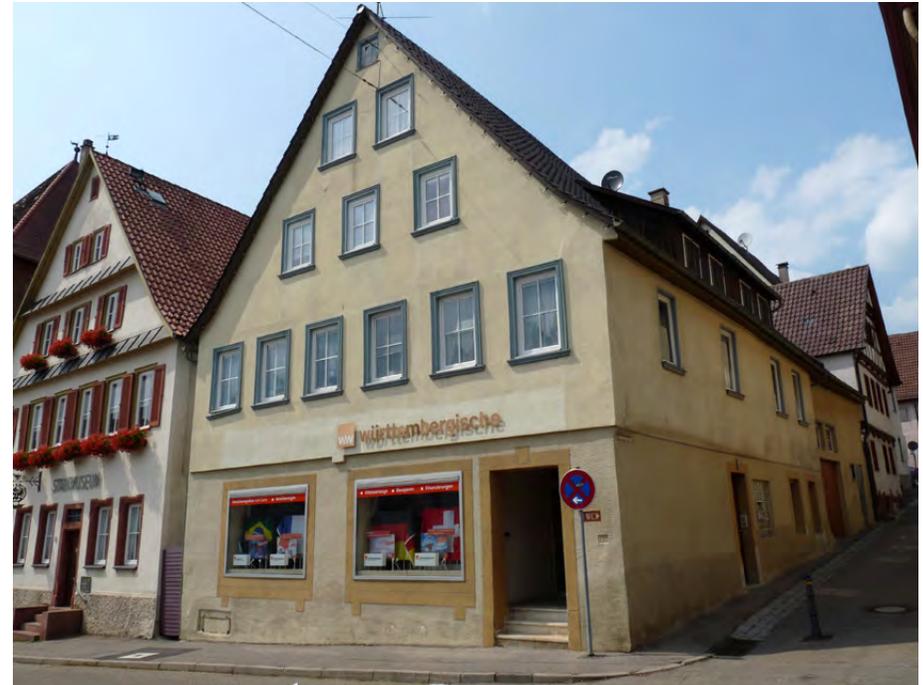
*Ansicht des Gebäudes von Südosten*

In Ecklage unmittelbar am Marktplatz stehendes, zweigeschossiges Wohn- und Geschäftshaus mit massiv gemauerter Erdgeschosszone und verputztem Fachwerk-Obergeschoss. Nach oben mit zwei Dachgeschossebenen und Spitzboden unter einem Satteldach mit Schleppegauben abschließend. Das Obergeschoss stößt leicht vor.

17./18. Jahrhundert mit jüngeren Veränderungen.

Das anschaulich überlieferte Gebäude ist ein gutes Beispiel für ein zentral gelegenes Wohn- und Geschäftshaus des 18. Jahrhunderts in Weil der Stadt. Trotz der baulichen Veränderungen im Erdgeschoss hat sich hier, in bevorzugter Lage am Marktplatz, ein Gebäude erhalten, das in seiner symmetrischen Fassadengestaltung den Charakter des 18. Jahrhunderts wiedergibt und Teil der repräsentativen Marktplatzbebauung ist.

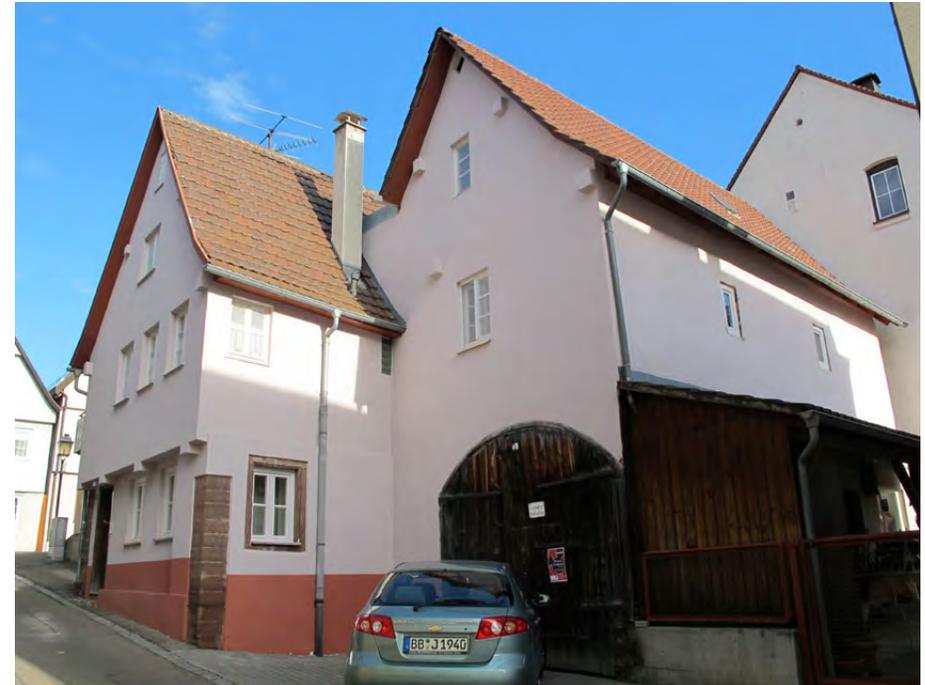
*Ansicht des Wohnhauses mit Scheune von Südwesten*

In leichter Hanglage stehendes, giebelständiges, zweigeschossiges Wohnhaus mit angebautem Scheunenteil. Teils massiv gemauerte, teils in Fachwerkbauweise errichtete Erdgeschosszone und verputztes Fachwerk-Obergeschoss. Nach oben mit zwei Dachgeschossebenen unter einem Satteldach abschließend. Das Obergeschoss giebelseitig vorstoßend. Im Erdgeschoss Eckquaderungen aus Buntsandstein. [Wohnhaus ist Kulturdenkmal] 17. Jahrhundert mit jüngeren Veränderungen.

Südlich des Wohnhauses eine leicht von der Straße zurückgesetzte, zweigeschossige, verputzte Fachwerk-Scheune mit Satteldach und großer rundbogiger Toreinfahrt. [Erhaltenswertes Gebäude] 17./18. Jahrhundert.

Das Wohnhaus ist ein anschauliches Zeugnis für ein Ackerbürgerhaus des späten 17. Jahrhunderts in Weil der Stadt. Die angebaute Scheune unterstreicht beispielhaft die landwirtschaftliche Prägung. An der Erhaltung besteht aus wissenschaftlichen und heimatgeschichtlichen Gründen ein öffentliches Interesse.

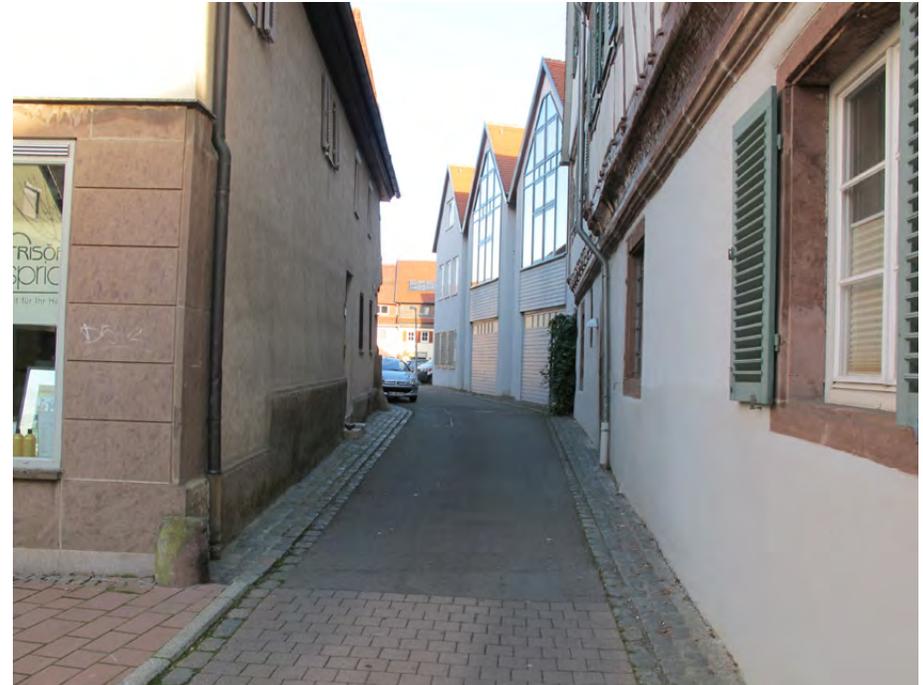
❶ Blick nach Norden auf Höhe der Stuttgarter Straße

Die Spitalgasse erstreckt sich von der Stuttgarter Straße im Süden kommend zunächst in leichtem Bogen ❶ in nördliche Richtung, wo sie die Mühlgasse kreuzt und schließlich mit geradem Verlauf nach Norden zur Plangasse führt. Der Name Spitalgasse deutet auf das hier bestehende ehemalige Spital (Stuttgarter Straße 51) hin. Bestimmt wird die Gasse vom stattlichen Spitalkomplex im Viertel zwischen Mühlgasse und Stuttgarter Straße. Die Bebauung ist teils giebel-, teils traufständig angeordnet und stammt im südlichen Abschnitt überwiegend aus dem 16.-18. Jahrhundert. Im nördlichen Abschnitt befanden sich ursprünglich große innerstädtische Gartenflächen, so dass sich hier heute eine jüngere Baustruktur des 19./20. Jahrhunderts abzeichnet ❷.

Die annähernd gerade verlaufende Spitalgasse gehört zum orthogonalen Wegenetz der sog. Spitalvorstadt, welche wohl in der Mitte des 14. Jahrhunderts angelegt wurde. Mit ihrem noch mittelalterlichen Verlauf hat die Gasse dokumentarischen Wert für die bauliche Struktur dieser spätmittelalterlichen Vorstadt, insbesondere im südlichen, besser überlieferten Teilabschnitt.

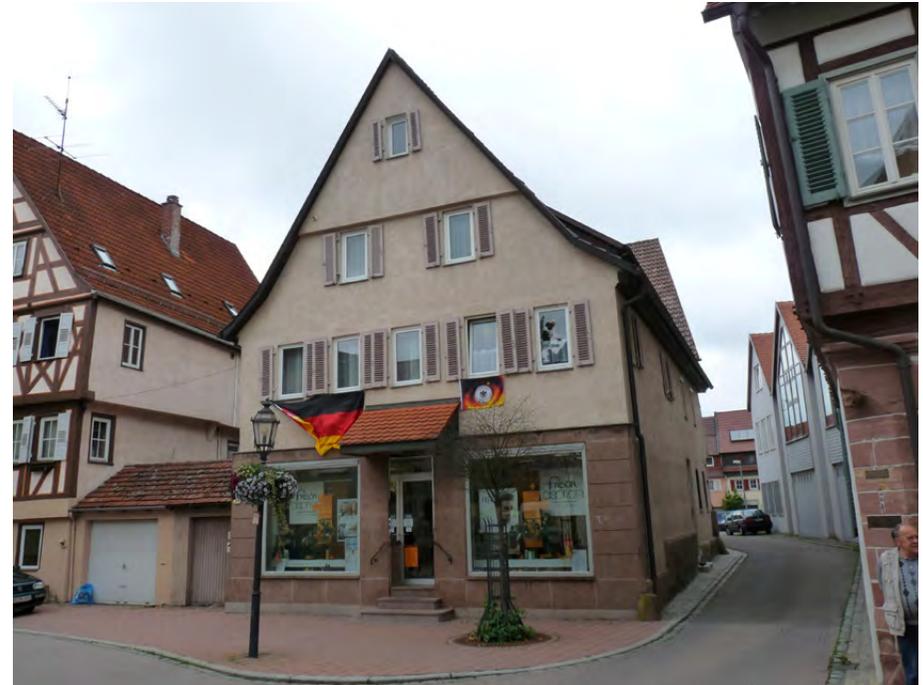
*Ansicht des Gebäudes von Süden*

17./18. Jahrhundert mit jüngeren Veränderungen.

Das gut überlieferte Gebäude ist ein charakteristisches Beispiel für ein Wohn- und Geschäftshaus des 18. Jahrhunderts in Weil der Stadt, welches als Bestandteil der dichten giebelständigen Bebauung an einer wichtigen Haupt- und Geschäftsstraße errichtet wurde.

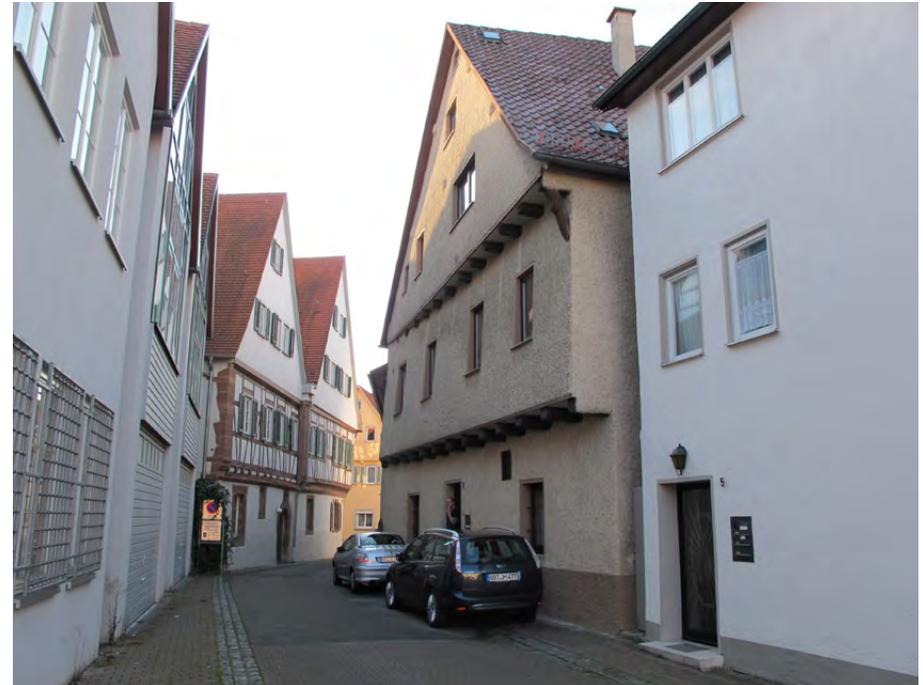
*Ansicht des Wohnhauses von Nordosten*

15./16. Jahrhundert mit jüngeren Veränderungen.

Das Gebäude ist ein eindrucksvoll erhaltenes Zeugnis eines für Weil der Stadt sehr frühen Bürgerhauses, welches in der Spitalvorstadt vom großen Stadtbrand 1648 verschont blieb und somit als eines der ältesten Häuser der Stadt anzusehen ist. An der Erhaltung besteht aus wissenschaftlichen und heimatgeschichtlichen Gründen ein öffentliches Interesse.

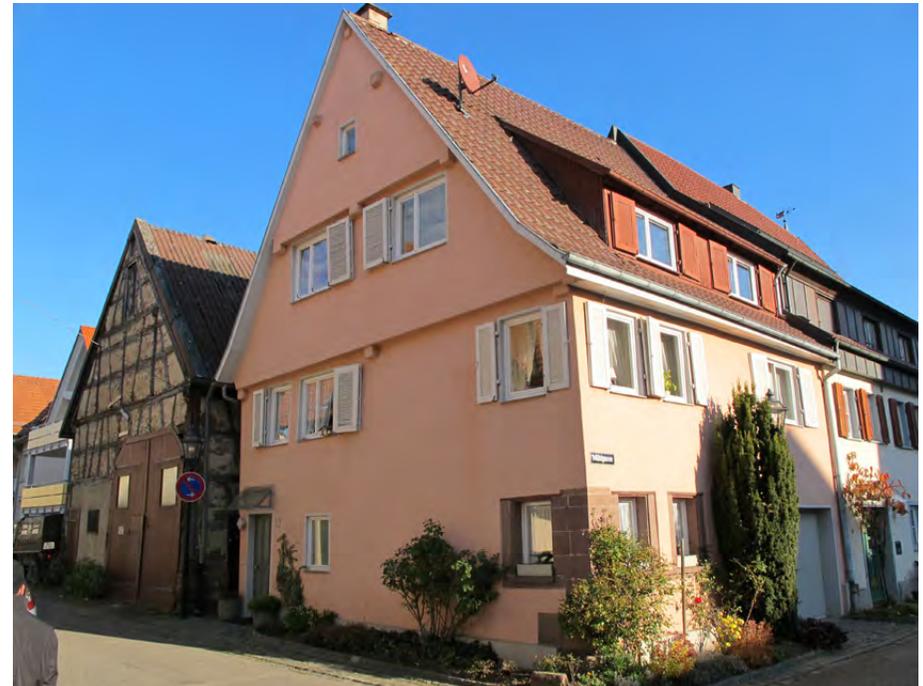
*Ansicht des Gebäudes von Südwesten*

In Ecklage stehendes, zweigeschossiges Wohnhaus mit massiv gemauerter Erdgeschosszone und verputztem Fachwerk-Obergeschoss. Nach oben mit zwei Dachgeschossebenen und Spitzboden unter einem Satteldach mit Schleppgaube abschließend. Die Dachgeschosse stoßen giebelseitig leicht vor. 17. Jahrhundert mit jüngeren Veränderungen.

Das in straßenbildprägender Ecklage stehende Gebäude ist ein typisches Beispiel für ein schlichtes Bürger- bzw. Handwerkerhaus des 17. Jahrhunderts in Weil der Stadt. Gerade in Stadtrandbereichen und den Vorstädten dominieren diese kleineren Ackerbürger- und Handwerkerhäuser die bauliche Struktur und geben somit auch wichtige Hinweise auf die Sozialstruktur der entsprechenden Quartiere.

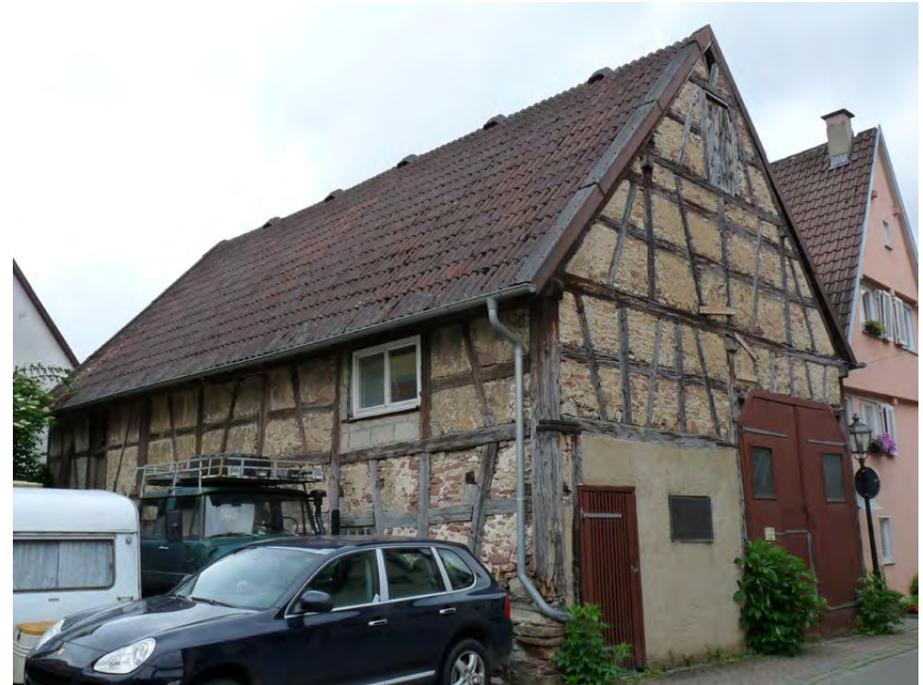
*Ansicht der Scheune von Nordwesten*

18./19. Jahrhundert. Wohl nachträglich nach Osten verlängert.

Das überlieferte Ökonomiegebäude ist ein Beispiel für die ehemals landwirtschaftliche Prägung von Weil der Stadt. Noch bis ins 20. Jahrhundert hinein dominierten gerade in den Vorstädten und den Stadtrandbereichen ackerbürgerliche Anwesen und Hofanlagen, zu denen stets auch Scheunen gehörten.

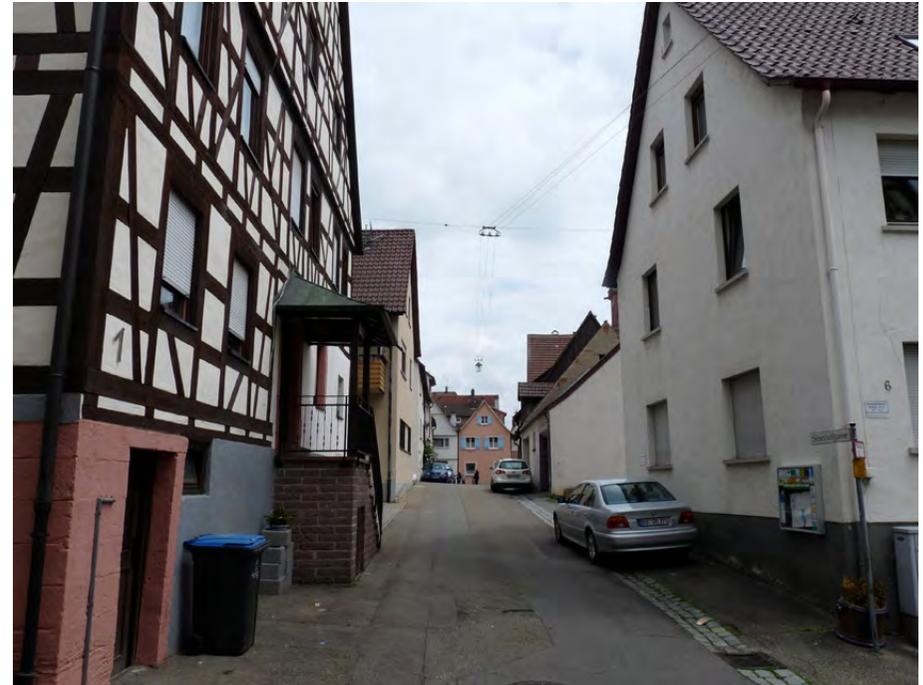
❶ Blick nach Osten auf Höhe der Pforzheimer Straße

Die Steinhofgasse erstreckt sich in geradem Verlauf von der Pforzheimer Straße im Westen kommend ❶ in östliche Richtung, wo sie schließlich die Scheergasse kreuzt und mit leichtem südlichem Versatz bis zur Pfarrgasse weiter führt. Der Name Steinhofgasse deutet auf den hier bestehenden Steinhof (Hausnr. 8) ❷ hin, der als mittelalterlicher Fronhof angesehen wird. Die eher inhomogene Bebauung ist teils giebel-, teils traufständig angeordnet und stammt überwiegend aus dem 17.-19. Jahrhundert.

Die gerade verlaufende Steinhofgasse gehört zum orthogonalen Wegenetz der staufischen Kernstadt des 13. Jahrhunderts. Mit ihrem noch mittelalterlichen Verlauf und Parzellenzuschnitt hat die Gasse als untergeordnete Binnenerschließung dokumentarischen Wert für die bauliche Struktur von Weil der Stadt.

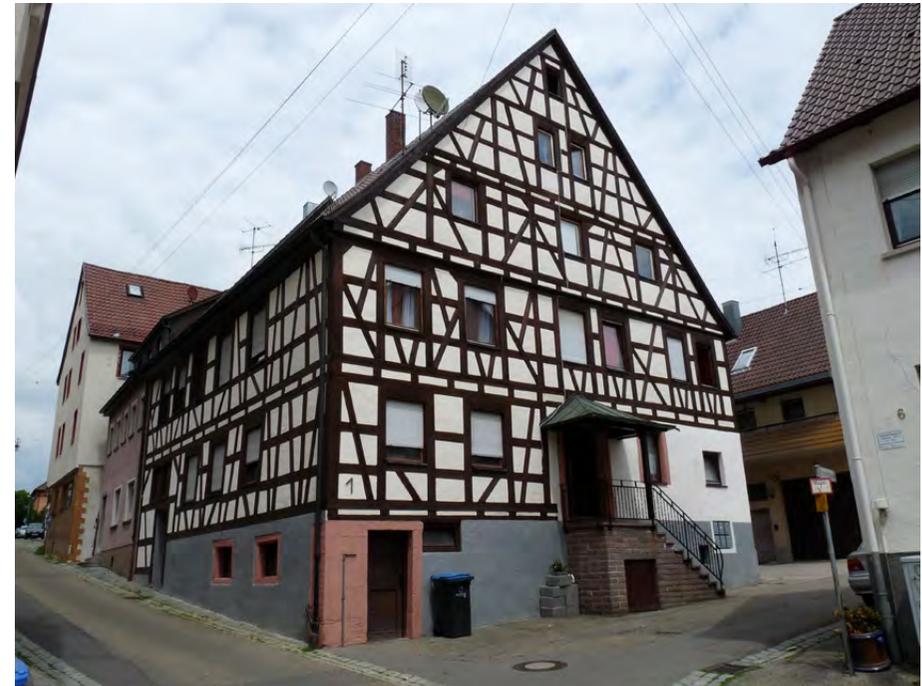
*Ansicht des Wohnhauses von Südwesten*

18. Jahrhundert mit jüngeren Veränderungen. 1980/81 Renovierung mit Fachwerkfremlegung und Aufdopplung des Fachwerks mit Brettern. 2000 Fassadenneuanstrich.

Das stattliche Gebäude ist ein gutes Dokument für ein Bürgerhaus des 18. Jahrhunderts in Weil der Stadt. Durch seine in die Pforzheimer Straße leicht vorspringende Ecklage ist es zudem in hohem Maße straßenbildprägend. An der Erhaltung besteht aus wissenschaftlichen und heimatgeschichtlichen Gründen ein öffentliches Interesse.

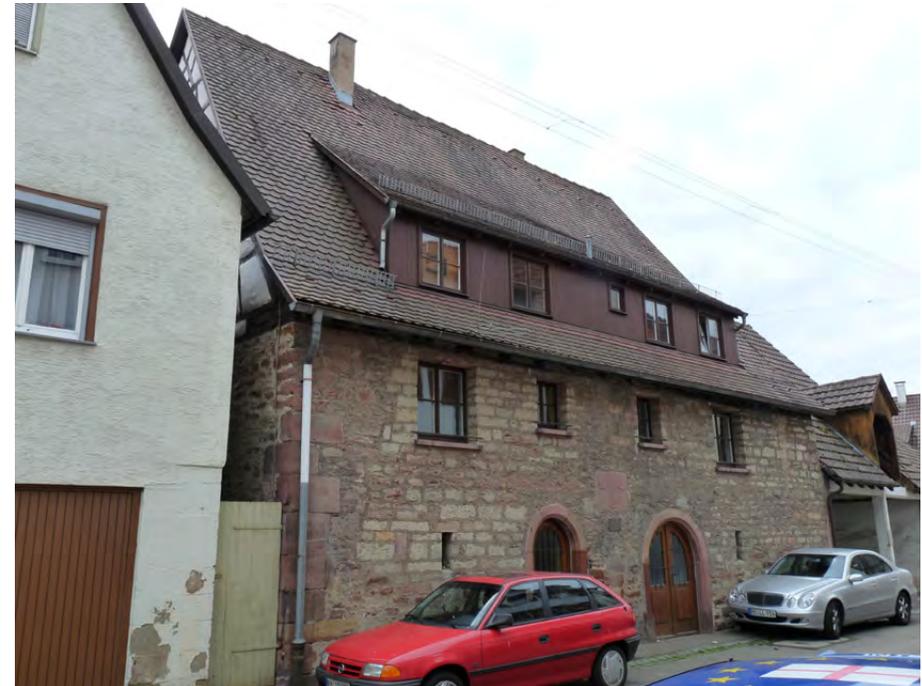
*Ansicht des Steinhofes von Nordosten*

Traufständiges, zweigeschossiges Gebäude, sog. Steinhof, mit massiv aus Bruchsteinen gemauerten Vollgeschossen. Nach oben mit zwei Dachgeschossebenen und Spitzboden unter einem Satteldach mit Schleppegauben abschließend. Die Giebel dreiecke aus Fachwerk. An der nördlichen Traufseite zwei rundbogige Tore. An der südöstlichen Traufseite noch Reste eines profilierten Gesimses und schießschartenartige Lichtschlitze.

Im Kern wohl Reste des 13. Jahrhunderts. Im 15./16. Jahrhundert umgebaut. Nach Stadtbrand 1648 wohl - laut Inschrift - um 1698 erneuert. 1953 umfassend renoviert.

Der sog. Steinhof ist ein bedeutendes Zeugnis für die spätmittelalterliche und frühneuzeitliche Geschichte von Weil der Stadt. Ursprünglich soll es sich hier um einen zum Steinhaus (Marktplatz 14) gehörigen Fronhof gehandelt haben. An der Erhaltung des die Straße mit seinen ungewöhnlichen Bauformen prägenden Hauses besteht aus wissenschaftlichen und heimatgeschichtlichen Gründen ein öffentliches Interesse.

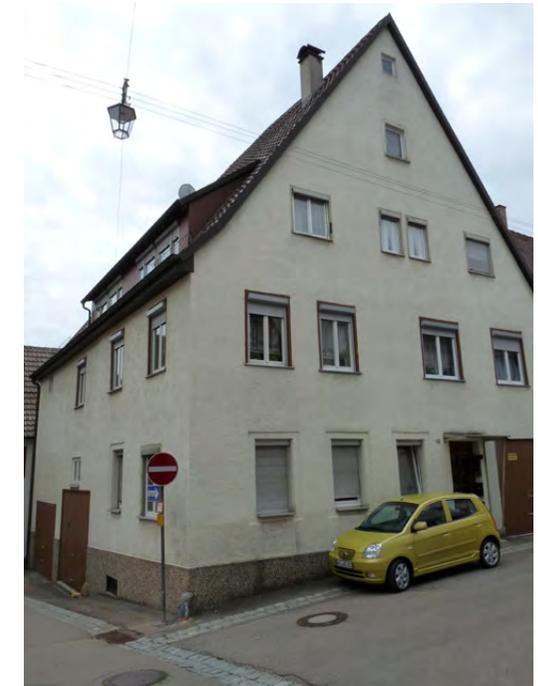
*Ansicht des Gebäudes von Nordosten*

In Eck- und leichter Hanglage stehendes, zweigeschossiges Ackerbürgerhaus mit südlichem Scheunenteil in Form eines quergeteilten Einhauses. Über massiv gemauertem Kellersockel und Erdgeschoss ein teils verputztes, teils fachwerksichtiges Obergeschoss. Nach oben mit drei Dachgeschossebenen unter einem Satteldach mit Schleppgauben abschließend. An der östlichen Traufseite eine große Toreinfahrt. 18. Jahrhundert mit jüngeren Veränderungen.

Das stattliche, wenn auch im Äußeren heute schlichte Ackerbürgerhaus ist als seltener Vertreter eines quergeteilten Einhauses ein wichtiges Beispiel für die Wohn- und Arbeitsverhältnisse im 18. Jahrhundert in Weil der Stadt. Somit gibt das Gebäude auch einen Hinweis auf die sozialen Strukturen in zentrumsnaher Lage der historischen Altstadt.

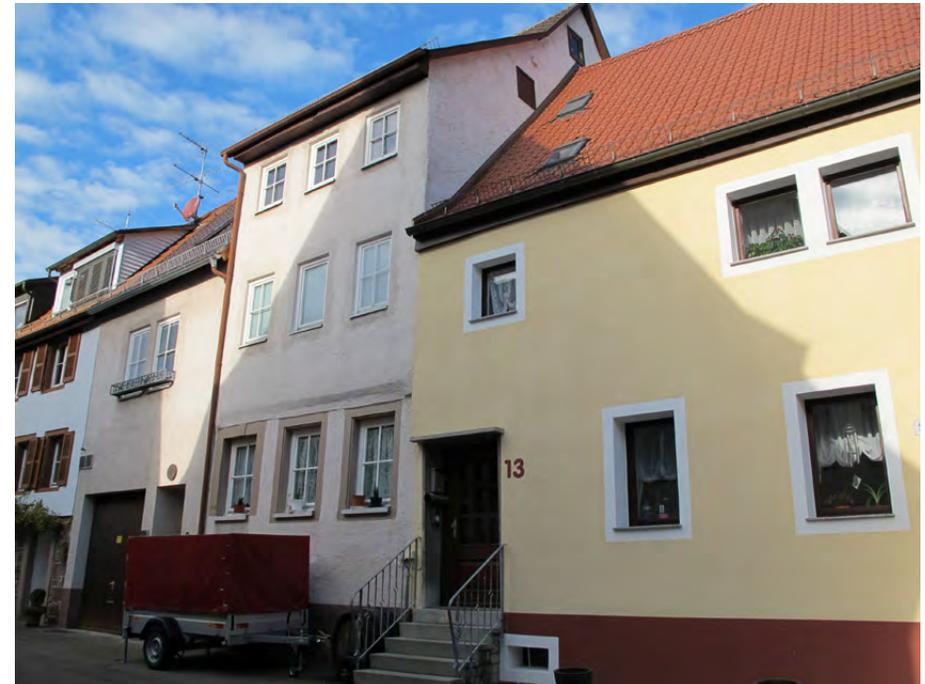
*Ansicht des Gebäudes von Südosten*

17./18. Jahrhundert mit jüngeren Veränderungen.

Das schmale und hohe Gebäude steht beispielhaft für ein ackerbürgerliches Wohnhaus samt ehemaliger Scheune des 17./18. Jahrhunderts der ehem. niederen sozialen Schichten. Das Gebäude gibt einen Hinweis auf die ehemals landwirtschaftliche Prägung von Weil der Stadt. Mit seiner Aufstockung gibt es zudem Hinweise auf die Wohnraumverdichtung im 19. Jahrhundert.
