# Denkmalpflegerischer Werteplan Gesamtanlage Weil der Stadt

Stand 28.02.2012  
 Referat Denkmalpflege (Hahn)  
 Büro für Bauforschung und  
 Denkmalschutz (Numberger)

**DENKMALPFLEGERISCHER WERTEPLAN  
GESAMTANLAGE WEIL DER STADT**

Regierungspräsidium Stuttgart, Referat Denkmalpflege

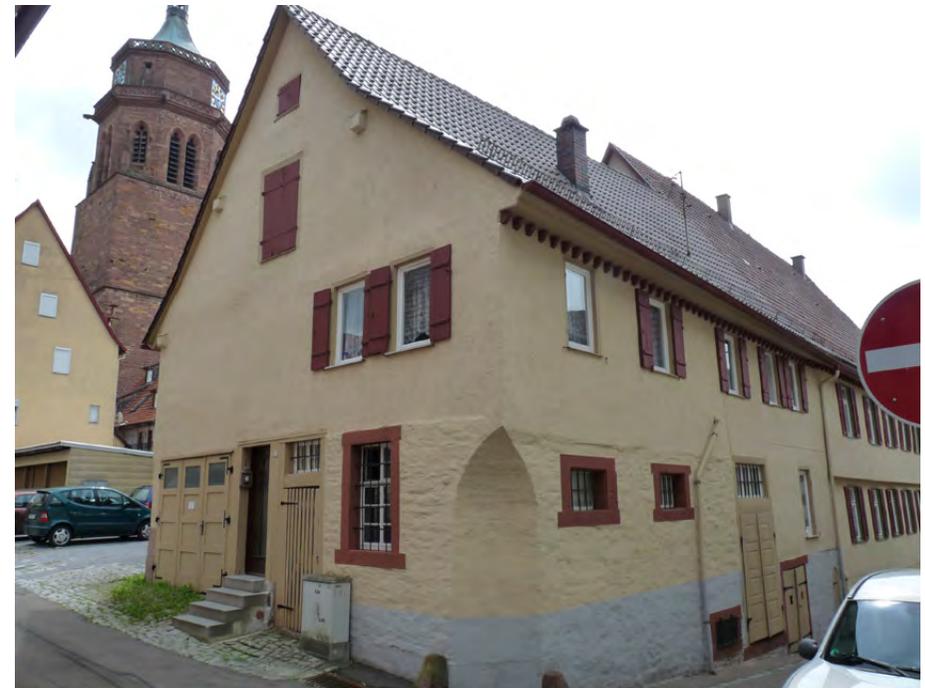
*Ansicht des Gebäudes von Nordwesten*

17./18. Jahrhundert mit jüngeren Veränderungen.

Das straßenbildprägende Ackerbürgerhaus steht beispielhaft für die Wohn- und Wirtschaftsverhältnisse des 17./18. Jahrhunderts in Weil der Stadt. Daraus ergeben sich auch wichtige Hinweise auf die ehemalige Sozialstruktur in zentrumsnaher Lage der Stadt.

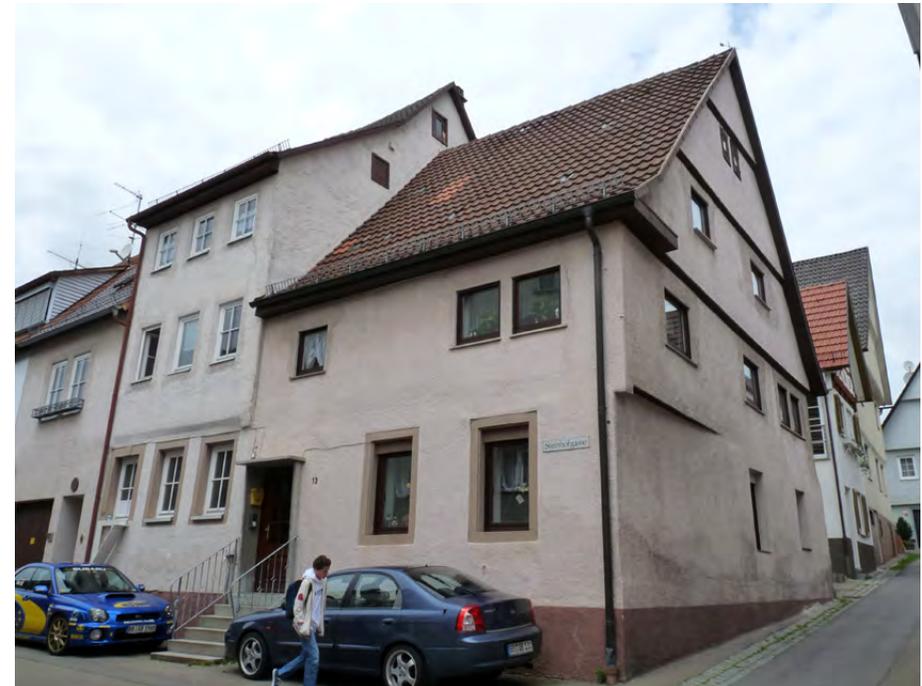
*Ansicht des Wohnhauses von Südosten (vor Sanierung 2011)*

In Eck- und leichter Hanglage stehendes, zweigeschossiges Wohnhaus mit massiv gemauerter Erdgeschosszone und verputztem Fachwerk-Obergeschoss. Nach oben mit zwei Dachgeschossebenen und Spitzboden unter einem Satteldach abschließend. Die Geschosse giebelseitig leicht vorstoßend. 17. Jahrhundert mit jüngeren Veränderungen. 2011 Fassadensanierung.

Das anschaulich überlieferte Wohnhaus steht beispielhaft für die Wohnbauarchitektur des 17. Jahrhunderts in Weil der Stadt. Es spiegelt die Wohn- und Lebensverhältnisse der einfacheren Bürger und Handwerker wider und prägt das Straßengefüge der Scheergasse.

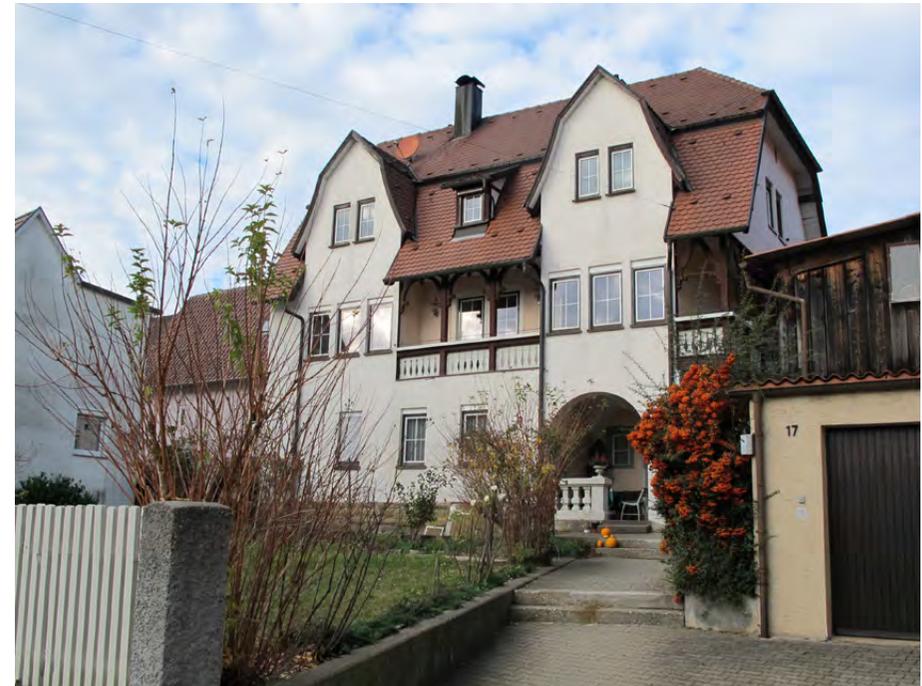
*Ansicht des Wohnhauses von Südosten*

Südlich vor dem Gebäude ein umfriedeter Hausgarten.

Das stattliche Gebäude in der Art einer Stadtvilla mit Garten ist ein schönes Beispiel für die Wohnbauarchitektur und den Gestaltungsanspruch der ersten Hälfte des 20. Jahrhunderts, der von der Heimatstilbewegung geprägt wurde. Es bringt Bauformen in den historischen Stadtkern, die ansonsten in den jüngeren Stadterweiterungsgebieten prägend sind. Zugleich belegt das Gebäude auch die seit dem 19. Jahrhundert zunehmende innerstädtische Nachverdichtung im Bereich ehemaliger Gartenflächen (hier wohl im Bereich des ehem. Bebenhäuser Pfleghofs).

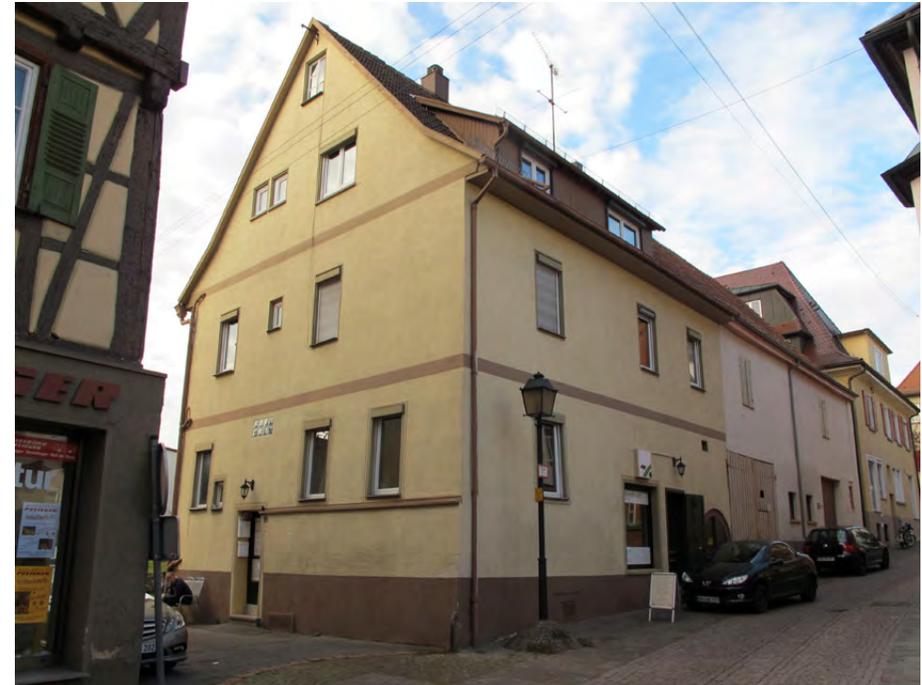
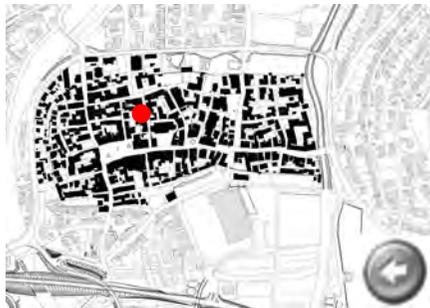
Das Gebäude steht über einem älteren Gewölbekeller, der möglicherweise noch zum ehemals hier stehenden Bebenhäuser Pfleg-hof (siehe Pfarrgasse 9) gehörte. Wohl nach dem Stadtbrand 1648 als Scheune neu erbaut. Im 20. Jahrhundert zum Wohnhaus umgebaut.

*Ansicht des Gebäudes von Südosten*

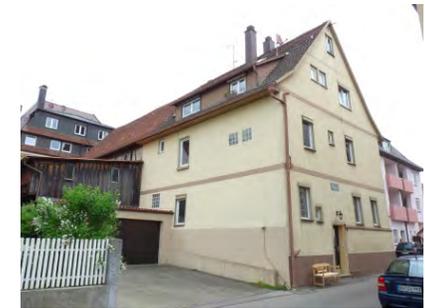
*Ansicht von Südwesten*

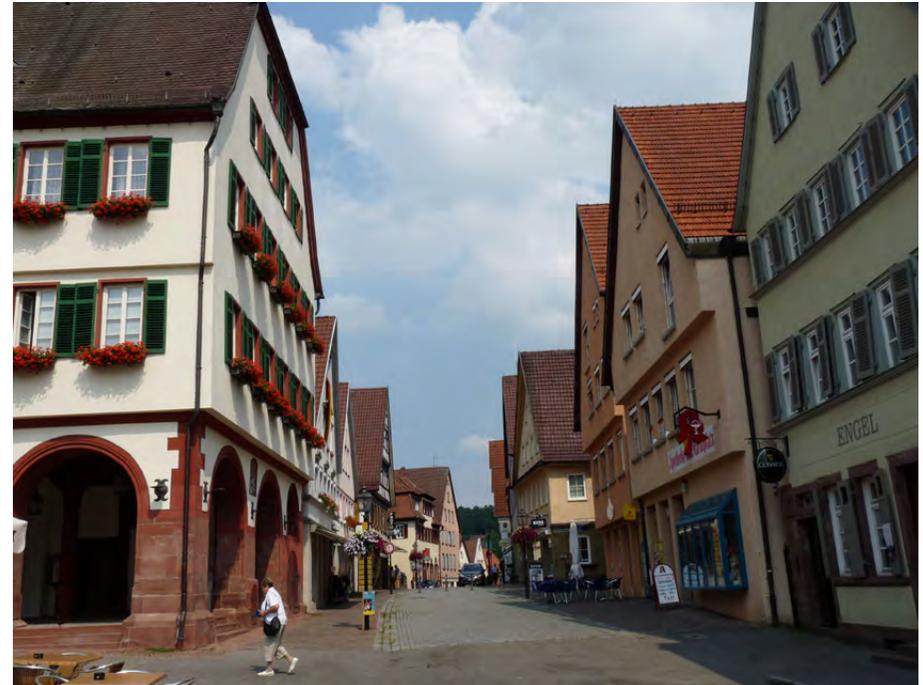
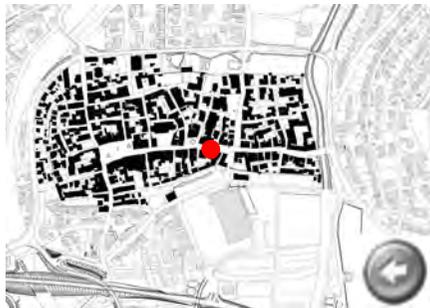
Die Stuttgarter Straße erstreckt sich in nahezu geradem, leicht ansteigendem Verlauf vom Marktplatz im Westen kommend in östliche Richtung ❶. Ab dem Fuß des Kirchbergs fällt die Straße allmählich in Richtung des Würmtals ab ❷. Im Bereich des ehemaligen Badtors (zwischen Hausnr. 28 und 29) verlässt die Straße den staufischen Stadtkern und führt schließlich durch die Spitalvorstadt bis zur Würmbrücke ❸. Der Name Stuttgarter Straße deutet auf die Nachbarstadt Stuttgart hin. Bestimmt wird die Straße von mehreren recht stattlichen und repräsentativen Gebäuden, wie etwa dem Rathaus (Marktplatz 4), der Pfarrkirche mit Treppenanlage, zahlreichen Wohn- und Geschäftshäusern sowie dem Spitalkomplex (Hausnr. 51, 53). Die Bebauung ist größtenteils giebelständig angeordnet und stammt überwiegend aus dem 16.-18. Jahrhundert.

❶ Blick nach Osten auf Höhe des Marktplatzes

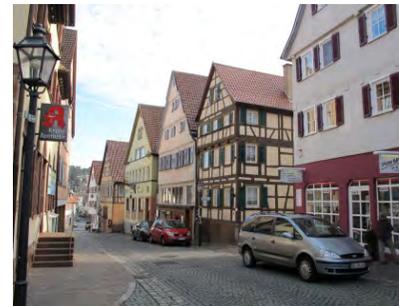
❷ Blick nach Osten bei Hausnr. 10

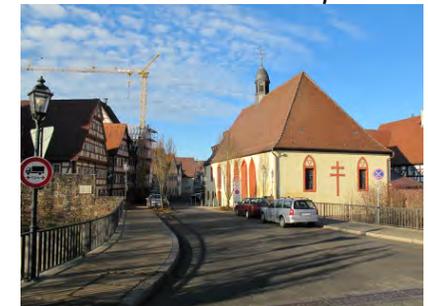
❸ Blick von der Würm nach Westen

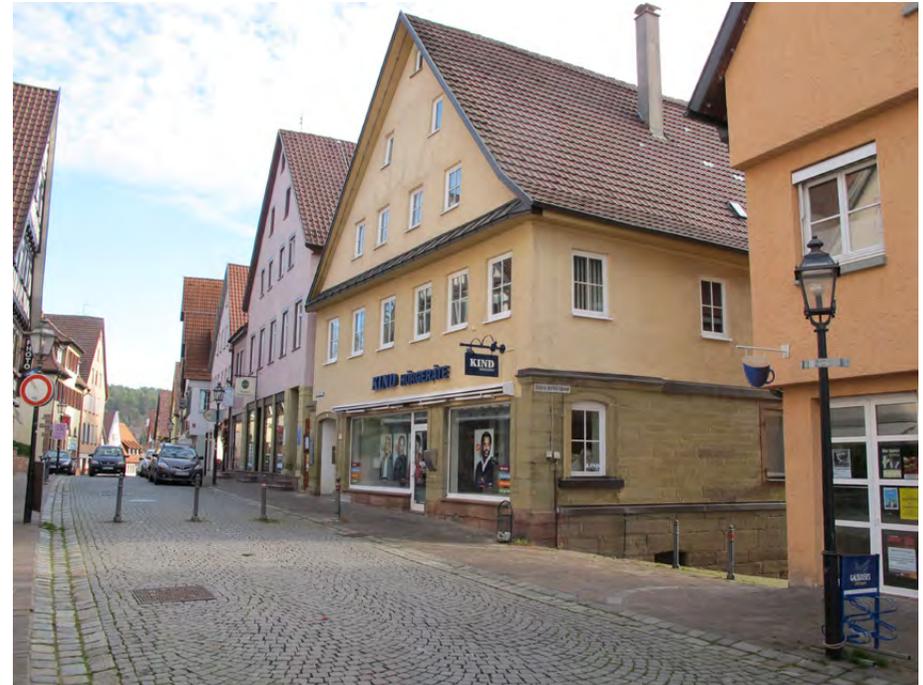
In Eck- und Hanglage stehendes, zweigeschossiges Wohn- und Geschäftshaus mit massiv gemauerter und natursteinsichtiger Sockel- und Erdgeschosszone. Darüber ein verputztes Fachwerk-Obergeschoss. Nach oben mit drei Dachgeschossebenen unter einem Satteldach abschließend. Das Traufgesims am Giebel durchlaufend. Traufseitig im Kellersockel ein korbbogiges Türportal aus Buntsandstein.

18. Jahrhundert mit jüngeren Veränderungen.

Ansicht des Gebäudes von Nordwesten

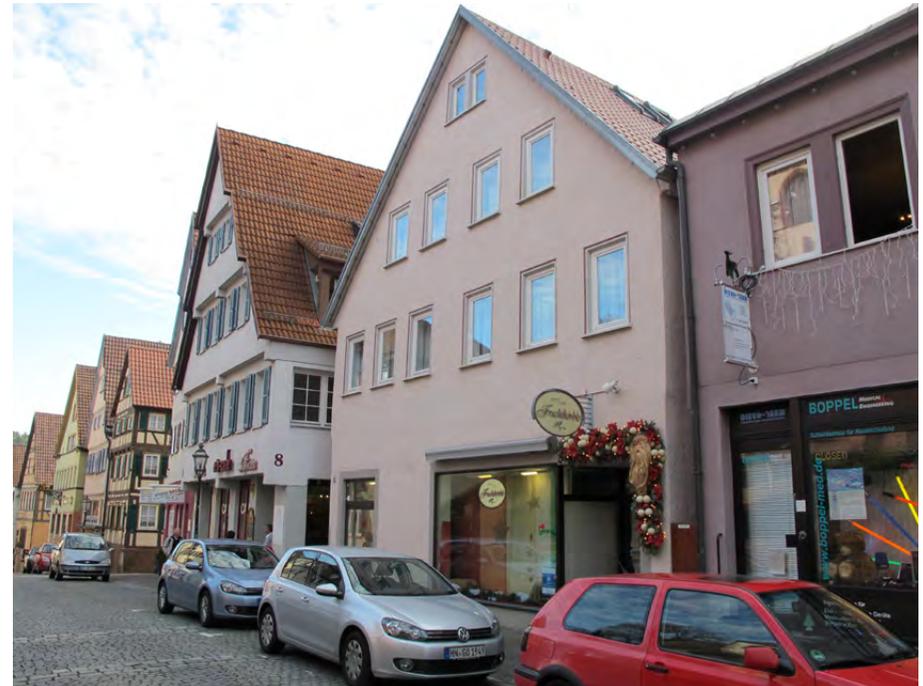
Ursprünglich standen hier drei schmale Wohngebäude, die im Kern wohl auf das 17. Jahrhundert zurückgehen. Im 20. Jahrhundert wurden diese Gebäude zum heutigen Haus zusammengefasst und modern überformt.

Ansicht des Gebäudes von Nordwesten

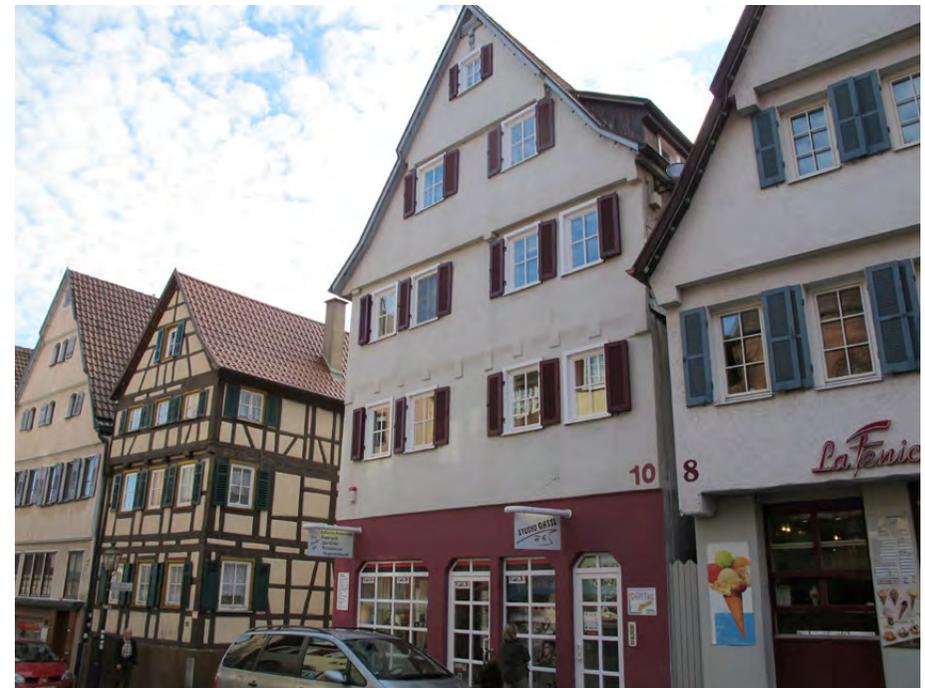
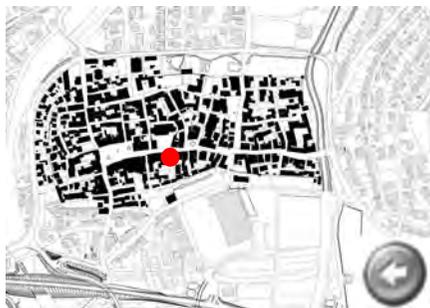
17. Jahrhundert mit jüngeren Veränderungen. 1990/91 durchgreifende Umbauten und Sanierung.

*Ansicht des Gebäudes von Nordwesten*

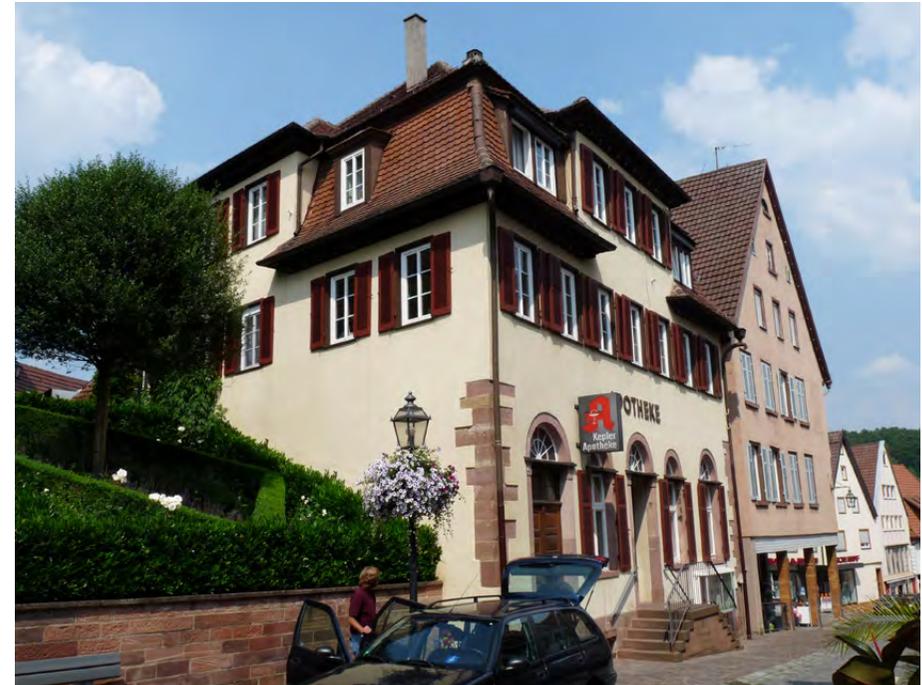
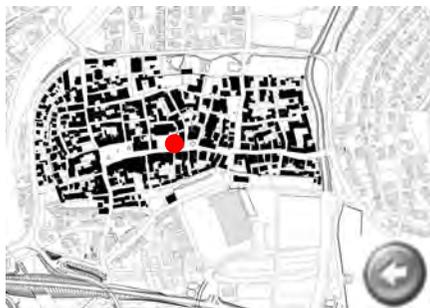
Unmittelbar südlich, unterhalb der Pfarrkirche in Hanglage stehendes, zweigeschossiges Wohnhaus mit Apotheke. Über massiv gemauerter Erdgeschosszone ein verputztes Fachwerk-Obergeschoss. Nach oben mit zwei Dachgeschossebenen unter einem Mansarddach mit Zwerchhäusern und Schlepptgauben abschließend. Die südliche Erdgeschossfassade durch Tür- und Fensteröffnungen mit rundbogigen Oberlichtern sowie durch Eckquadraturen akzentuiert. Außenliegender, zweiläufiger Treppenaufgang. Um 1830 erbaut. 1989/90 Umbau und Sanierung.

*Ansicht des Gebäudes von Südwesten*

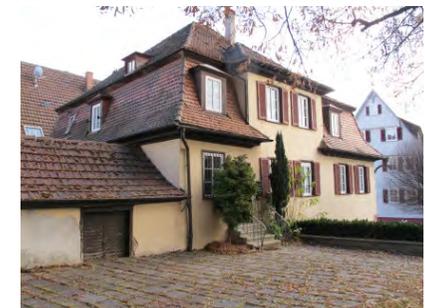
*Ansicht von Nordwesten*

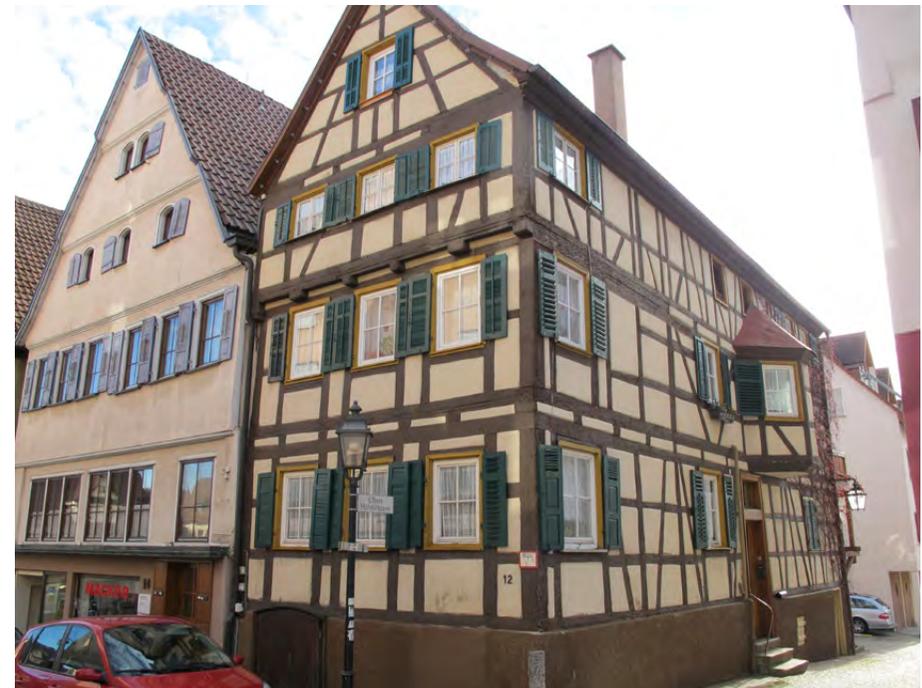
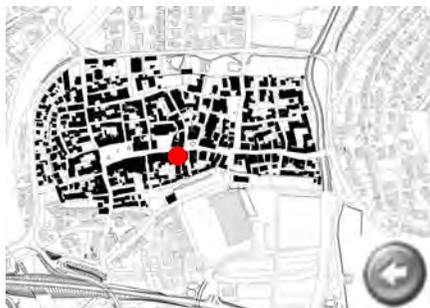
18. Jahrhundert. Das 2. Obergeschoss sowie das Dachtragwerk wohl nachträglich aufgestockt. 1987/88 Anbau eines Balkons am Südgiebel.

*Ansicht des Gebäudes von Nordwesten*

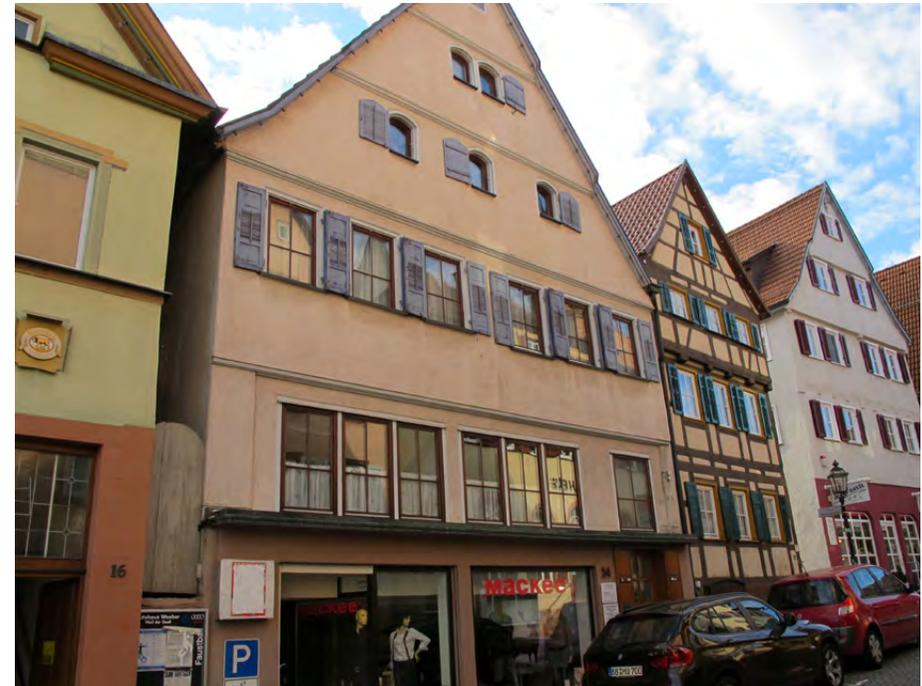
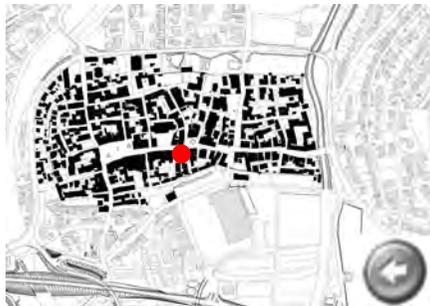
Giebelständiges, dreigeschossiges Wohn- und Geschäftshaus mit massiv gemauerter Erdgeschosszone und zwei verputzten Fachwerk-Obergeschossen. Nach oben mit drei Dachgeschossebenen unter einem Satteldach abschließend. Die Geschosse giebelseitig jeweils leicht vorstoßend. Moderner Ladeneinbau im Erdgeschoss. 18. Jahrhundert mit jüngeren Veränderungen. 1986/87 Umbau und Sanierung sowie Dachgeschossausbau.

*Ansicht des Gebäudes von Nordosten*

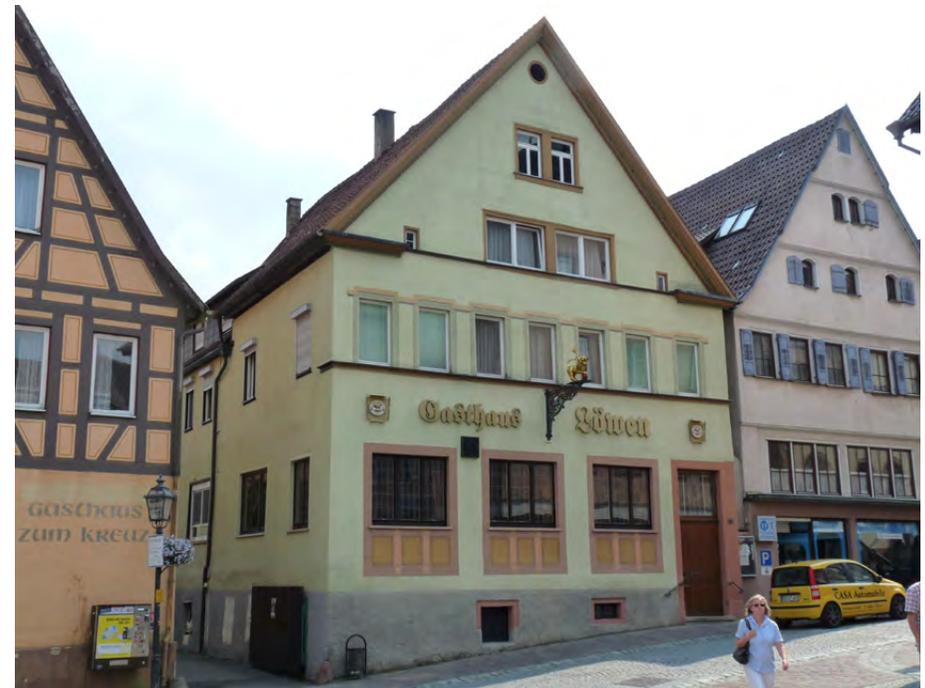
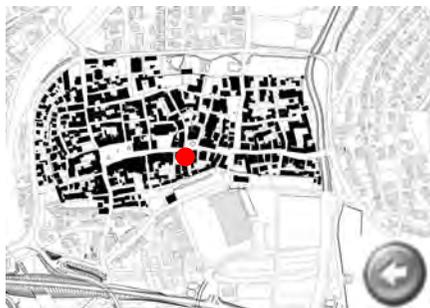
*Ansicht des Gasthauses von Nordosten*

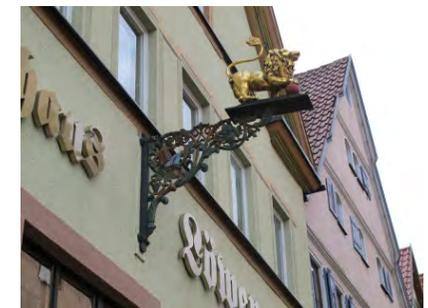
*Ansicht des Wirtshausauslegers*

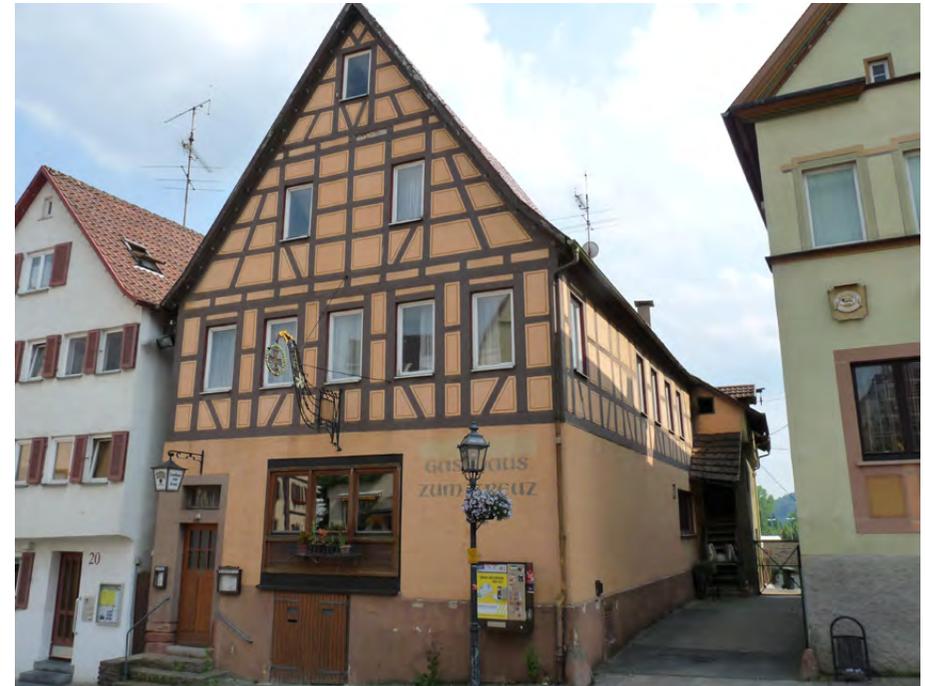
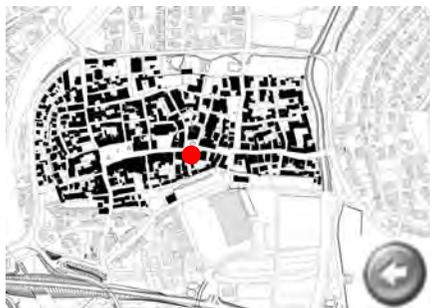
*Ansicht des Gasthauses von Nordwesten*

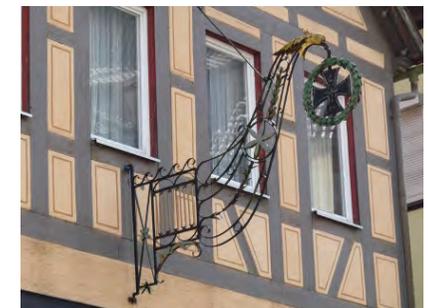
Etwa mittig an der Giebelseite angebrachter schmiedeeiserner Wirtshausausleger mit Eisernem Kreuz im Lorbeerkranz. Die eine Seite des Kreuzes mit 1813 bezeichnet, die andere Seite mit 1914. [Wirtshausausleger ist Kulturdenkmal]

*Ansicht des Wirtshausauslegers*

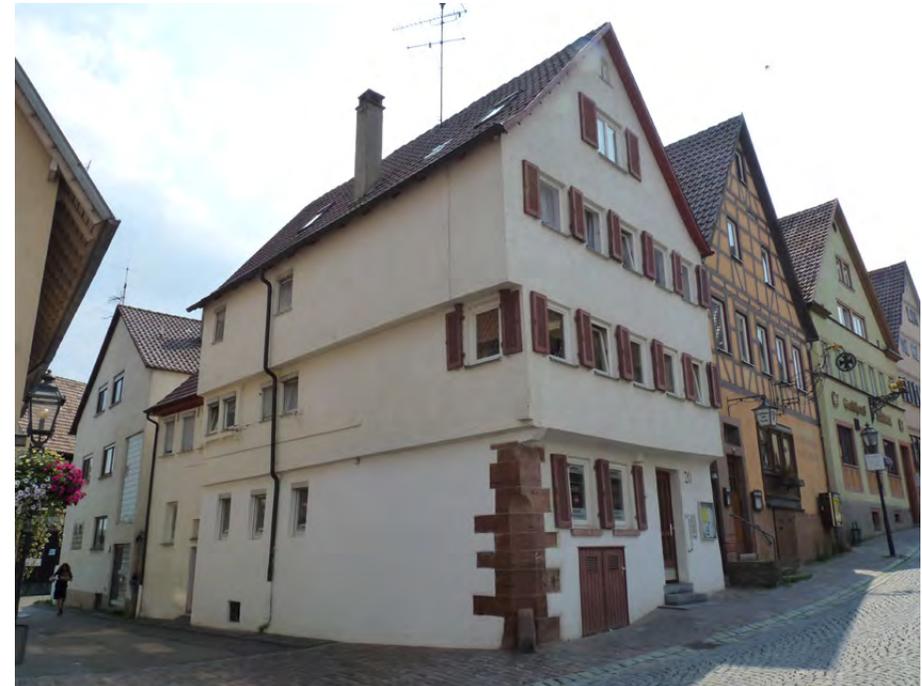
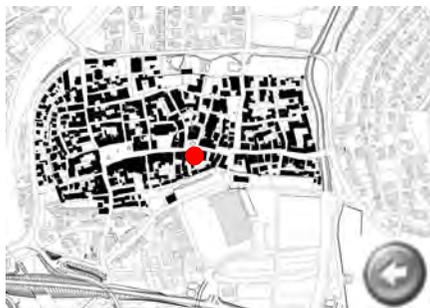
In Eck- und leichter Hanglage stehendes, dreigeschossiges Wohnhaus mit massiv gemauerter Sockel- und Erdgeschosszone und zwei verputzten Fachwerk-Obergeschossen. Nach oben mit einer Dachgeschossebene und Spitzboden unter einem Satteldach abschließend. Die Obergeschosse leicht vorstoßend. Giebelseitig ein Kellertor im Sockel. Die nordöstliche Gebäudeecke im Erdgeschoss mit abgeschrägter Eckquaderung. Traufseitig im 1. Obergeschoss ein verputzter Fenstererker zu erkennen. Im Kern wohl 16. Jahrhundert mit jüngeren Veränderungen.

*Ansicht des Wohnhauses von Nordosten*

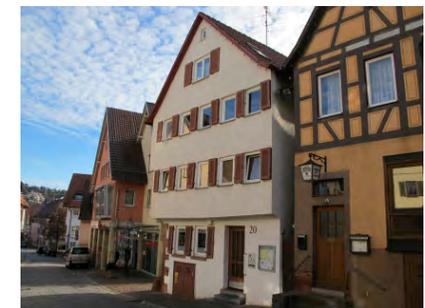
*Ansicht von Nordwesten*

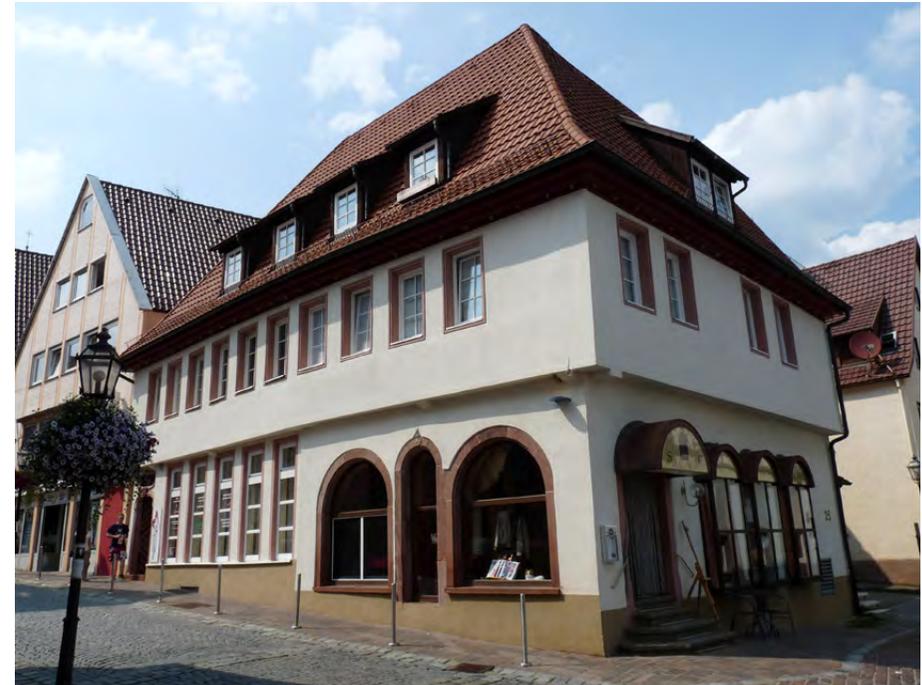
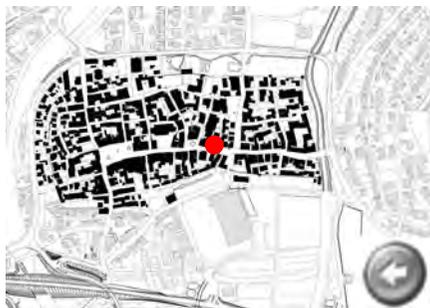
17./18. Jahrhundert mit jüngeren Veränderungen. 1964 Fassadenanierung, 1987 Umbau und Modernisierung, 1997 Umbau des Ladengeschäfts.

*Ansicht des Gebäudes von Südosten*

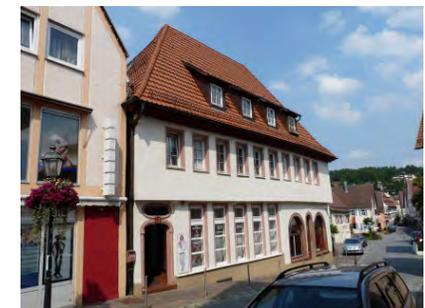
*Ansicht von Südwesten*

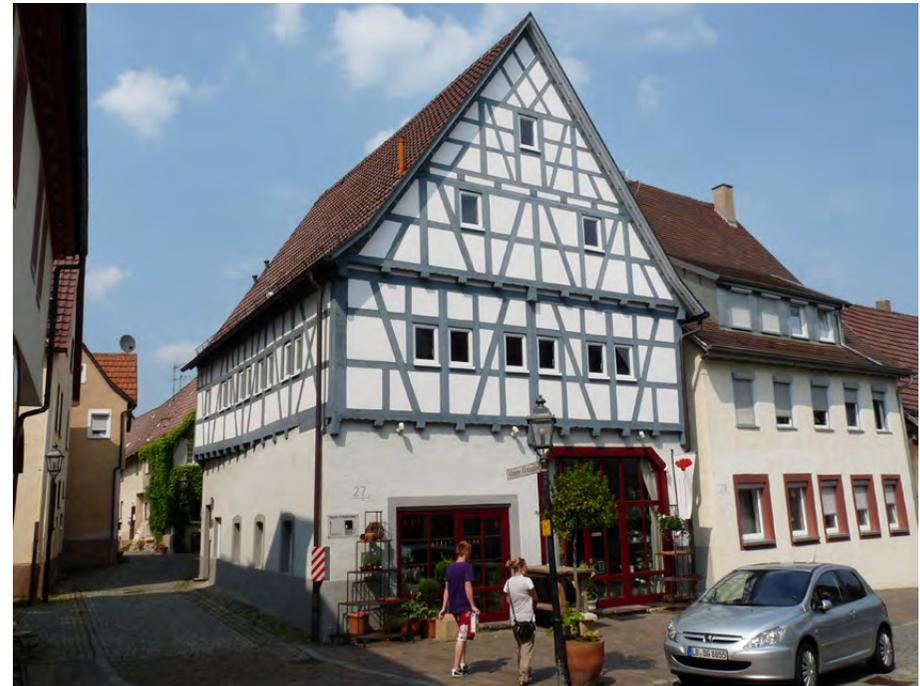
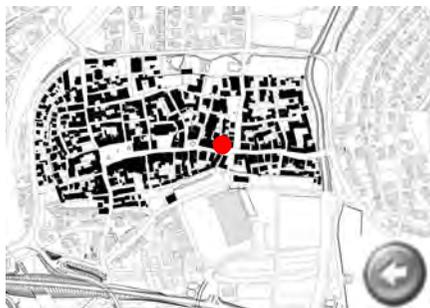
Im Kern 17./18. Jahrhundert mit jüngeren Veränderungen. In den 1990er Jahren Ausbau des Obergeschosses und Fachwerkfreilegung unter weitestgehender Erneuerung des Fachwerks.

*Ansicht des Gebäudes von Südwesten*

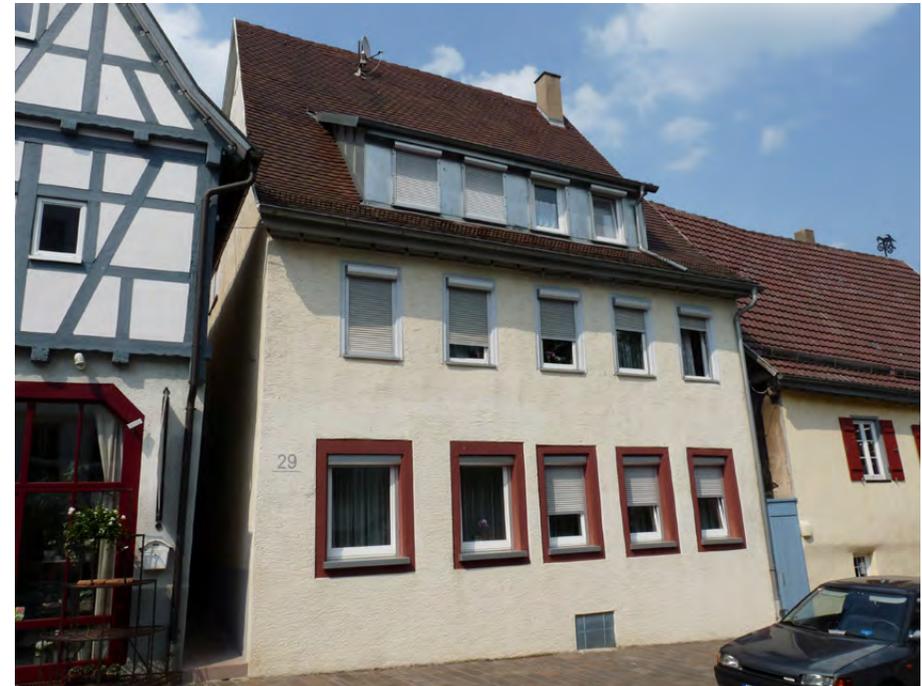
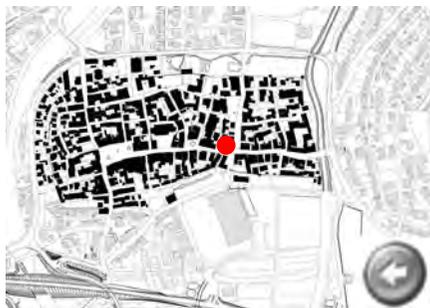
18./19. Jahrhundert mit jüngeren Veränderungen.

*Ansicht des Gebäudes von Südwesten*

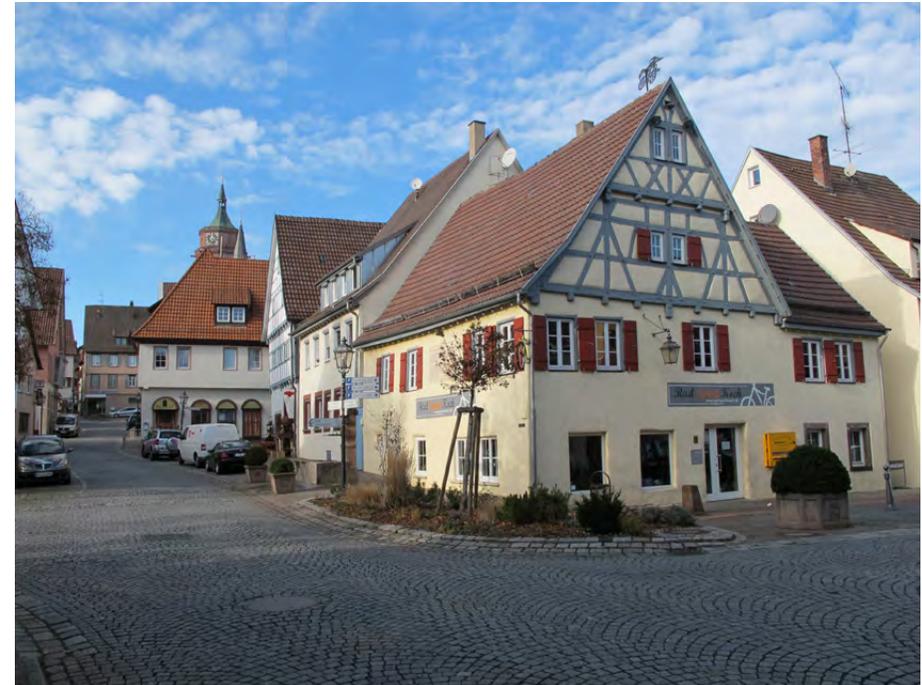
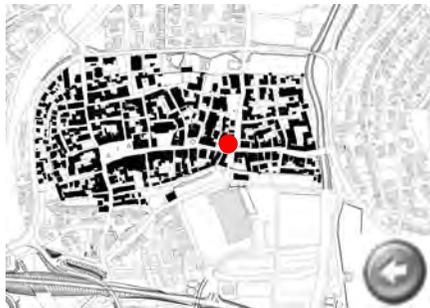
In Ecklage stehendes, zweigeschossiges Wohnhaus mit massiv gemauerter Erdgeschosszone und verputztem Fachwerk-Obergeschoss. Nach oben mit zwei Dachgeschossebenen unter einem Satteldach abschließend. Die fachwerksichtigen Giebel dreiecke jeweils leicht vorstoßend. Das Fachwerk mit Andreaskreuzen und Kopfwinkelhölzern verziert. An der nördlichen Traufseite ein zweigeschossiger Anbau mit Satteldach. Laut dendrochronologischer Datierung 1697 erbaut. 1789 und 1872 saniert. 2003 Umbau zum Fahrradgeschäft.

*Ansicht des Wohnhauses von Südosten*

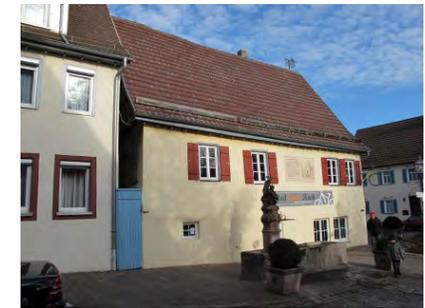
*Ansicht von Südwesten*

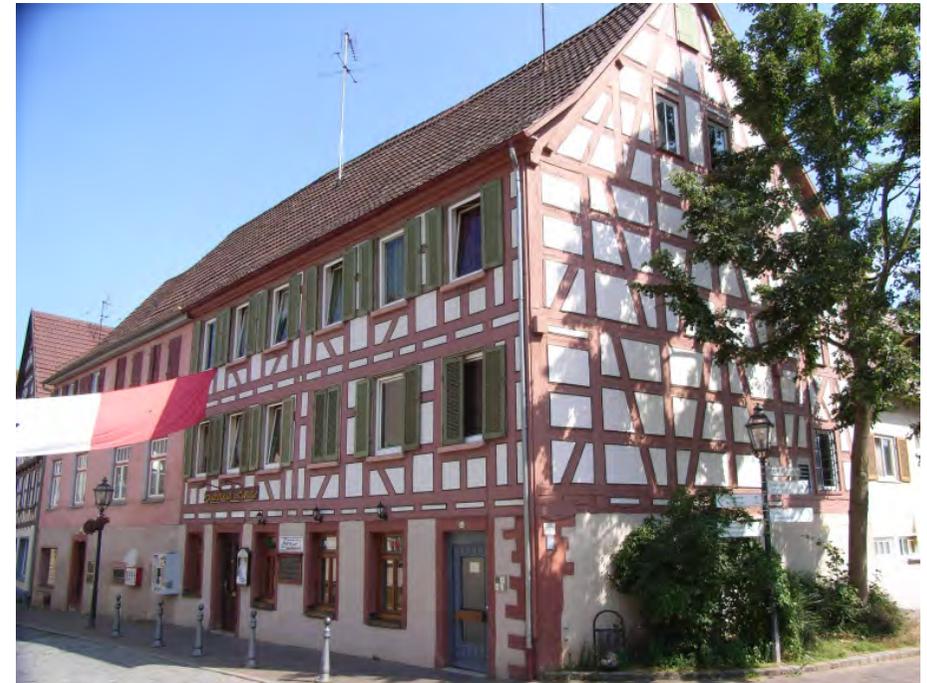
Das gut überlieferte, in straßenbildprägender und durch die traufständige Stellung hervorgehobener Lage stehende Gebäude ist ein Zeugnis für das Gasthauswesen des 18./19. Jahrhunderts in Weil der Stadt. Zudem dokumentiert das konstruktive Fachwerk mit seiner symmetrischen Fenstergliederung die zeittypische Baukunst. An der Erhaltung besteht aus wissenschaftlichen und heimatgeschichtlichen Gründen öffentliches Interesse.

*Ansicht des Gasthauses von Nordwesten*

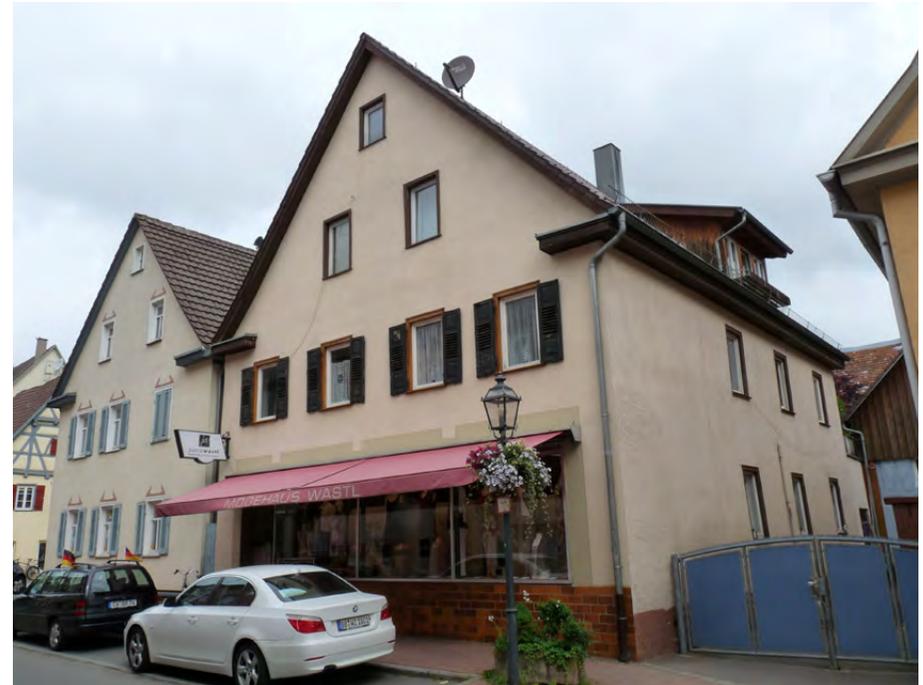
## Stuttgarter Straße 35

Giebelständiges, zweigeschossiges Wohn- und Geschäftshaus mit massiv gemauerter Erdgeschosszone und verputztem Fachwerk-Obergeschoss. Nach oben mit zwei Dachgeschossebenen unter einem Satteldach mit Schleppgaube und Wiederkehr abschließend. Im Erdgeschoss moderner Ladeneinbau. 18./19. Jahrhundert mit jüngeren Veränderungen.

Das überlieferte Gebäude ist ein Beispiel für ein historisches Wohn- und Geschäftshaus, welches in bevorzugter Lage entlang der wichtigen Haupt- und Handelsstraße angelegt wurde. Es ist somit struktureller Bestandteil der Stuttgarter Straße, die typischerweise von Geschäftshäusern mit Ladeneinbauten sowie von Gasthäusern geprägt wird. Es zeigt auch den Einzug von Baugestaltungen des 19. Jahrhunderts in die Stadt.

*Ansicht des Gebäudes von Südosten*

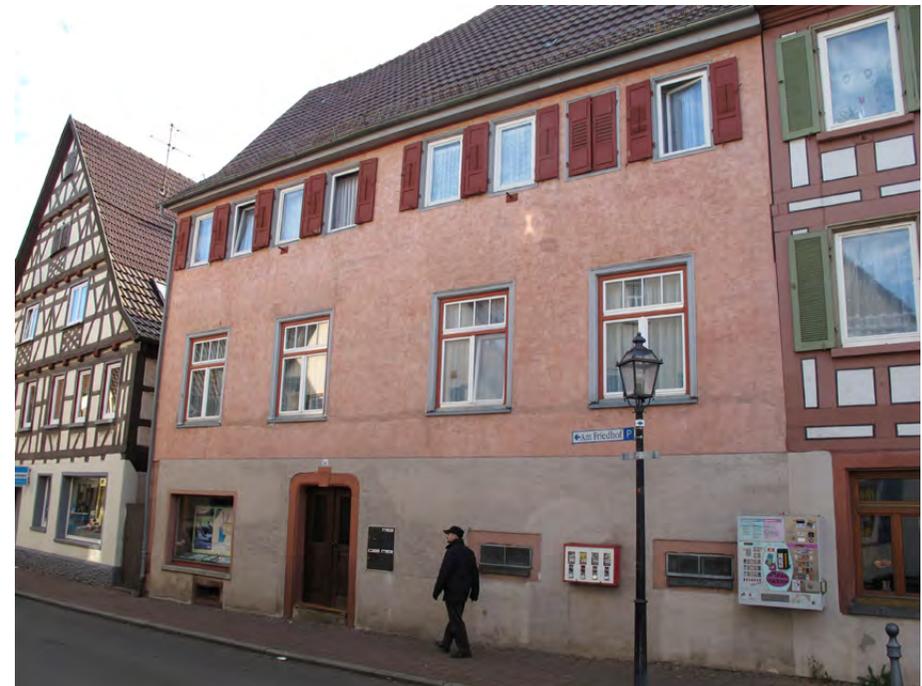
## Stuttgarter Straße 36

Traufständiges, dreigeschossiges Wohnhaus mit massiv gemauerter Erdgeschosszone und zwei verputzten Fachwerk-Obergeschossen. Nach oben mit zwei Dachgeschossebenen unter einem Satteldach abschließend. Das Erdgeschoss durch Eckquaderungen und Natursteingewände akzentuiert; hier kleine, liegend angeordnete Stallfenster. Bemerkenswert die Fassadengliederung mit großer Befensterung im 1. Obergeschoss und kleiner Fensterreihung im 2. Obergeschoss.

Das gut überlieferte, durch die traufständige Stellung hervorgehobene Gebäude ist ein Zeugnis für die Wohn- und Lebensverhältnisse des späten 18. Jahrhunderts in Weil der Stadt. An der Erhaltung besteht aus wissenschaftlichen und heimatgeschichtlichen Gründen öffentliches Interesse.

*Ansicht des Wohnhauses von Nordwesten*

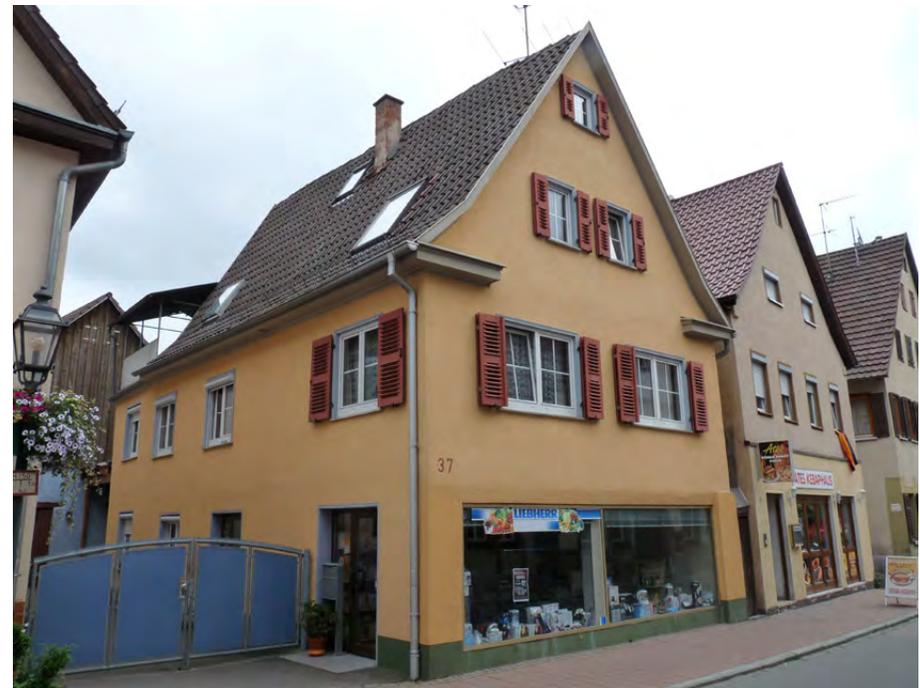
Das überlieferte Gebäude steht beispielhaft für ein historisches Wohn- und Geschäftshaus, welches in bevorzugter Lage entlang der wichtigen Haupt- und Handelsstraße angelegt wurde. Es ist somit struktureller Bestandteil der Stuttgarter Straße, die typischerweise von Geschäftshäusern mit Ladeneinbauten sowie von Gasthäusern geprägt wird. Es zeigt auch den Einzug von Baugestaltungen des 19. Jahrhunderts in die Stadt.

*Ansicht des Gebäudes von Südwesten*

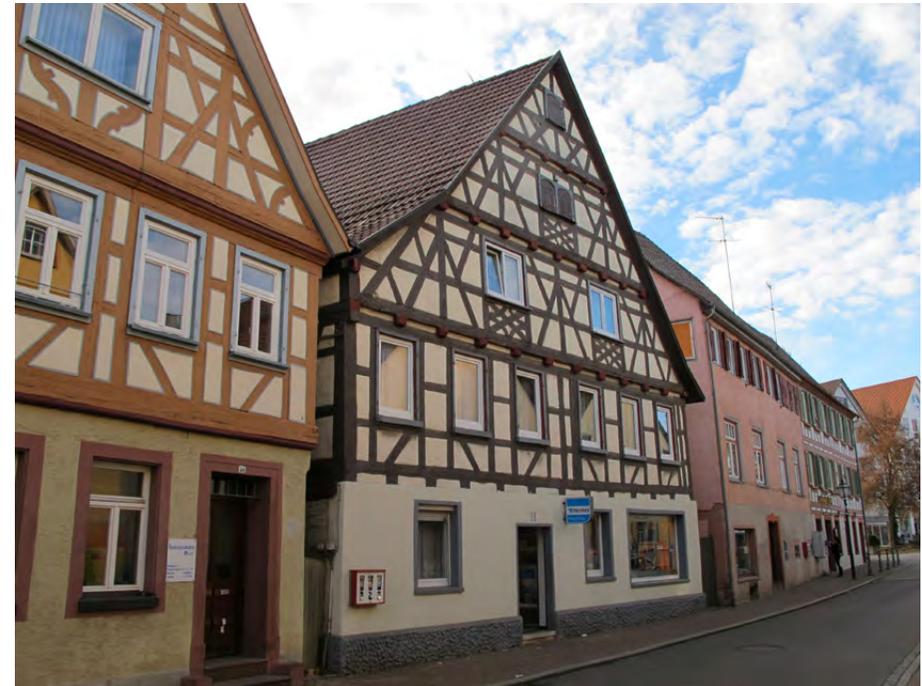
## Stuttgarter Straße 38, 38/1, 38/2

Die stattlichen Gebäude dokumentieren in seltener Anschaulichkeit und Einheit eine ackerbürgerliche Hofanlage am südlichen Rand der Spitalvorstadt. Als in hohem Maße authentisches Zeugnis für die örtliche Bau- und Wirtschaftsgeschichte ergibt sich das öffentliche Interesse an der Erhaltung aus heimatgeschichtlichen und künstlerischen Gründen.

*Ansicht des Wohnhauses von Nordosten*

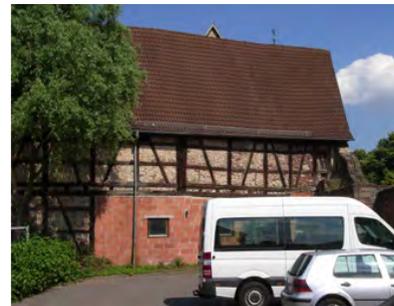
*Ansicht der Scheune von Westen*

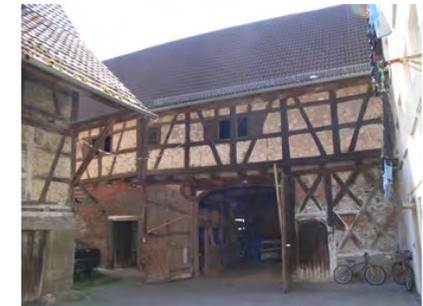
*Ansicht der Scheune von Osten*

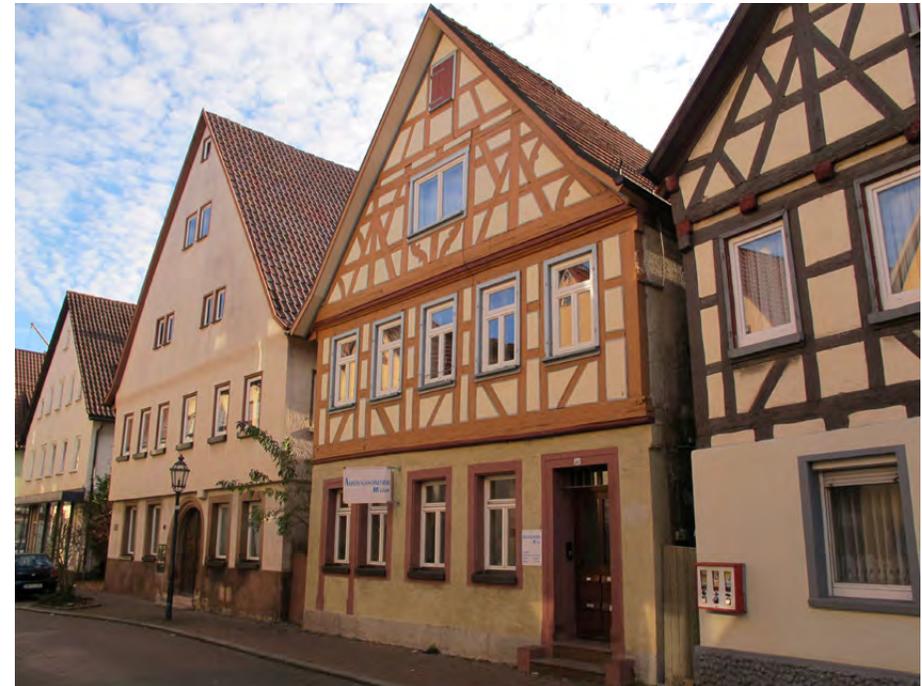
## Stuttgarter Straße 40, 40/1

Die Gebäude dokumentieren eine ackerbürgerliche Hofanlage am südlichen Rand der Spitalvorstadt mit typischer Anordnung des Wohnhauses an der Straße und rückwärtiger Scheune am Stadtrand. Als anschauliches und komplett überliefertes Zeugnis für die örtliche Bau- und Wirtschaftsgeschichte ergibt sich das öffentliche Interesse an der Erhaltung aus heimatgeschichtlichen und künstlerischen Gründen.

*Ansicht des Wohnhauses von Nordwesten*

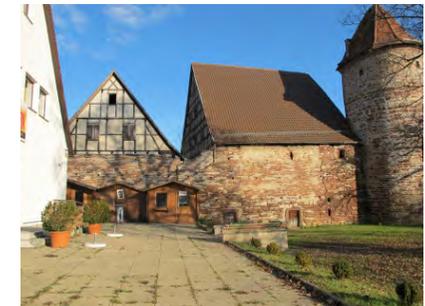
*Ansicht der Scheune von Süden*

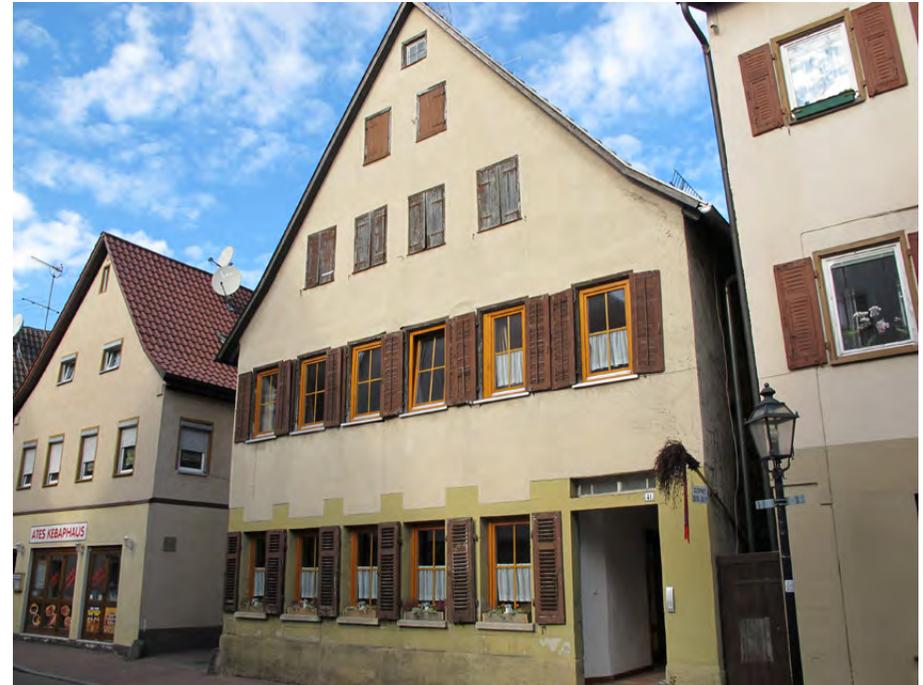
## Stuttgarter Straße 41

Die überlieferten Gebäude veranschaulichen beispielhaft eine ackerbürgerliche Hofanlage innerhalb der Spitalvorstadt. Somit geben die Gebäude wichtige Hinweise für die einstigen von Landwirtschaft geprägten Wohn- und Arbeitsverhältnisse in Weil der Stadt im 19. Jahrhundert.

*Ansicht des Wohnhauses von Südosten*

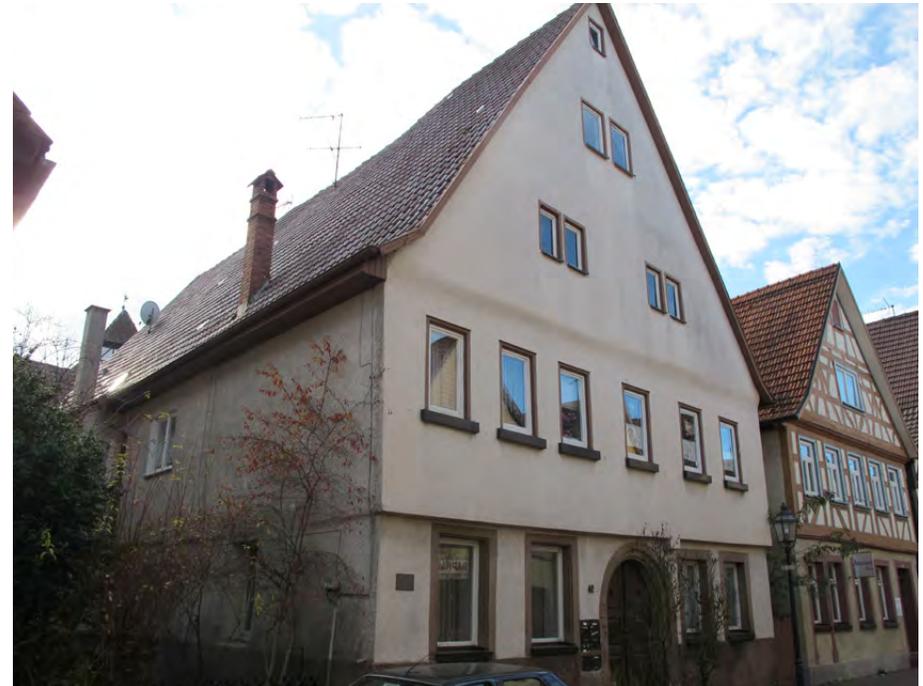
Das ursprünglich als Gerberhaus genutzte Gebäude ist ein herausragendes und einzigartig anschauliches Zeugnis für die ehemals in Weil der Stadt angesiedelte Handwerkstradition. An der Erhaltung besteht aus wissenschaftlichen und heimatgeschichtlichen Gründen ein besonderes öffentliches Interesse.

*Ansicht des Wohnhauses von Nordosten*

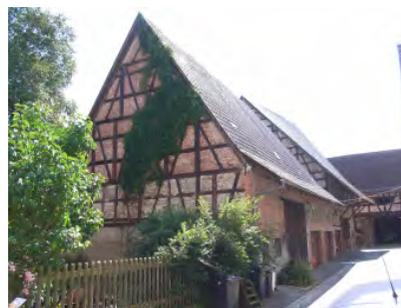
*Ansicht der rückwärtigen Scheunen*
