# Denkmalpflegerischer Werteplan Gesamtanlage Weil der Stadt

Stand 28.02.2012  
 Referat Denkmalpflege (Hahn)  
 Büro für Bauforschung und  
 Denkmalschutz (Numberger)

**DENKMALPFLEGERISCHER WERTEPLAN  
GESAMTANLAGE WEIL DER STADT**

Regierungspräsidium Stuttgart, Referat Denkmalpflege

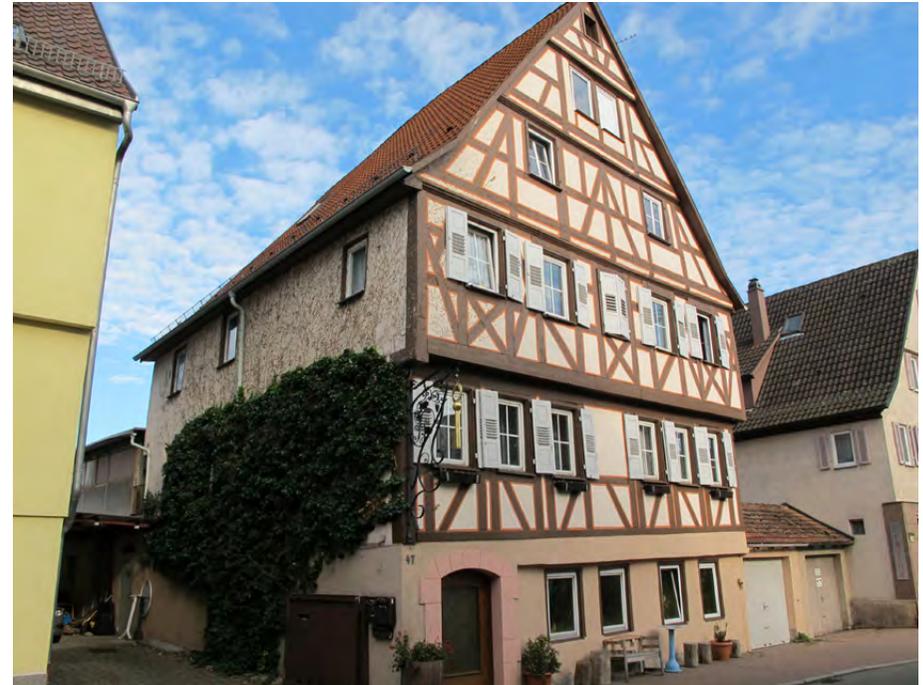
## Stuttgarter Straße 47

Im Kern wohl 16. Jahrhundert. Laut Denkmalbegründung 1622 erbaut. Im 18. Jahrhundert barockisiert. 1960/61 Fassadenerneuerung und Freilegung des Fachwerks.

Das gut überlieferte, stattliche Wohnhaus ist ein frühes Zeugnis eines Bürgerhauses in Weil der Stadt. Das straßenbildprägende Gebäude dokumentiert zugleich die Wohn- und Lebensverhältnisse des 17. Jahrhunderts. An der Erhaltung besteht daher aus wissenschaftlichen und heimatgeschichtlichen Gründen ein öffentliches Interesse.

*Ansicht des Wohnhauses von Südwesten*

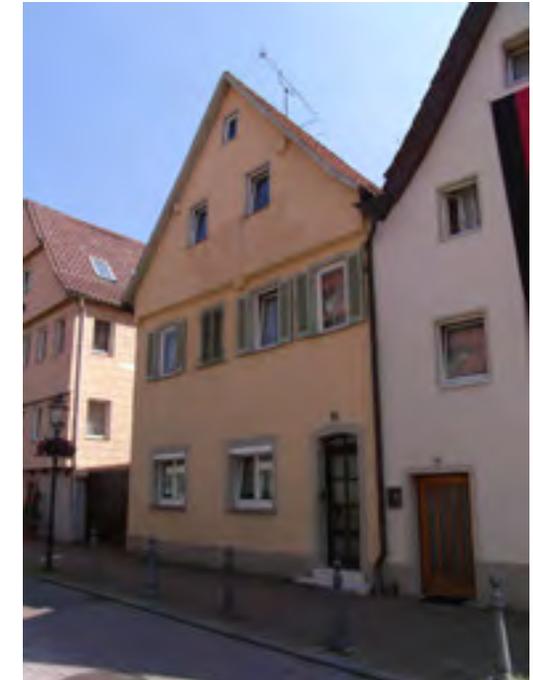
## Stuttgarter Straße 50

Das schlichte Gebäude steht beispielhaft für ein Wohn- und Handwerkerhaus der einfacheren Bevölkerungsschicht in Weil der Stadt und gibt somit einen Hinweis auf die einstigen sozialen Strukturen im Bereich der Spitalvorstadt, welche von Ackerbürger- und Handwerkerhäusern geprägt wird.

*Ansicht des Wohnhauses von Nordwesten*

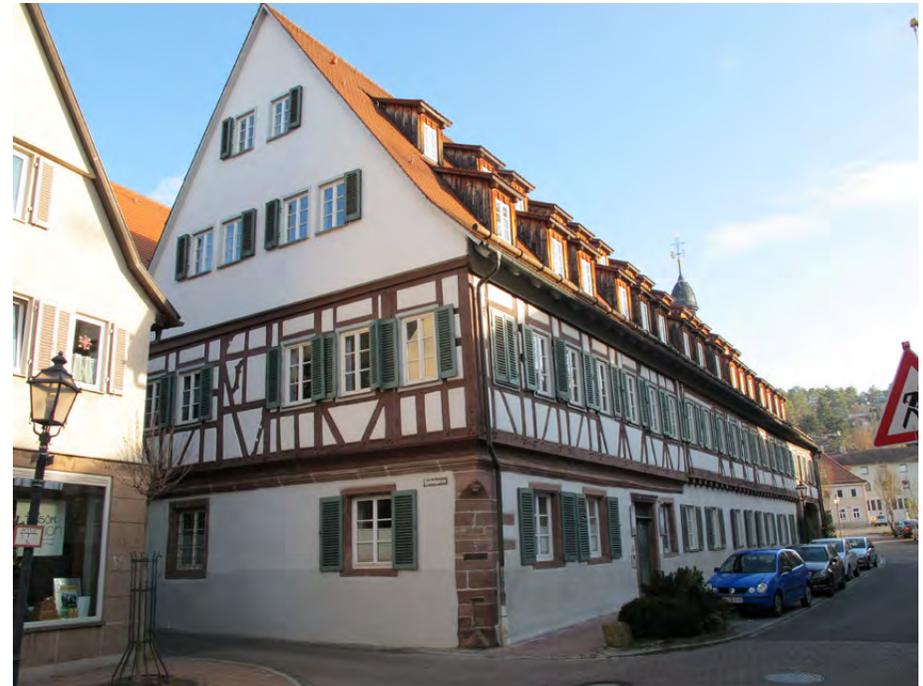
In Ecklage stehendes, zweigeschossiges Spitalgebäude mit massiv gemauerter Erdgeschosszone und fachwerksichtigem Obergeschoss. Nach oben mit zwei Dachgeschossebenen unter einem Satteldach mit Schleppgauben abschließend. Das Obergeschoss leicht vorstoßend. Das Erdgeschoss durch Eckquaderungen und Öffnungsgewände aus Buntsandstein akzentuiert.

Um 1360 wurde das Spital von der Begine Helene Brodbeck gestiftet. Laut dendrochronologischer Datierung wurde das heutige Gebäude 1477 neu erbaut und 1588 nach Nordwesten erweitert. 1767, 1788 und 1815 durchgreifende Umbauten. 1937 wird das Erdgeschoss weitgehend entkernt. 1995 zerstört ein Gebäudebrand das gesamte Dachtragwerk samt Giebeldreiecke. 1999 Umbau und Instandsetzung.

Das Gebäude ist ein herausragendes und stadtbildprägendes Zeugnis für die Geschichte und die soziale Fürsorge von Weil der Stadt. An der Erhaltung besteht aus wissenschaftlichen und heimatgeschichtlichen Gründen ein besonderes öffentliches Interesse.

*Ansicht des Spitals Nr. 51 von Südwesten*

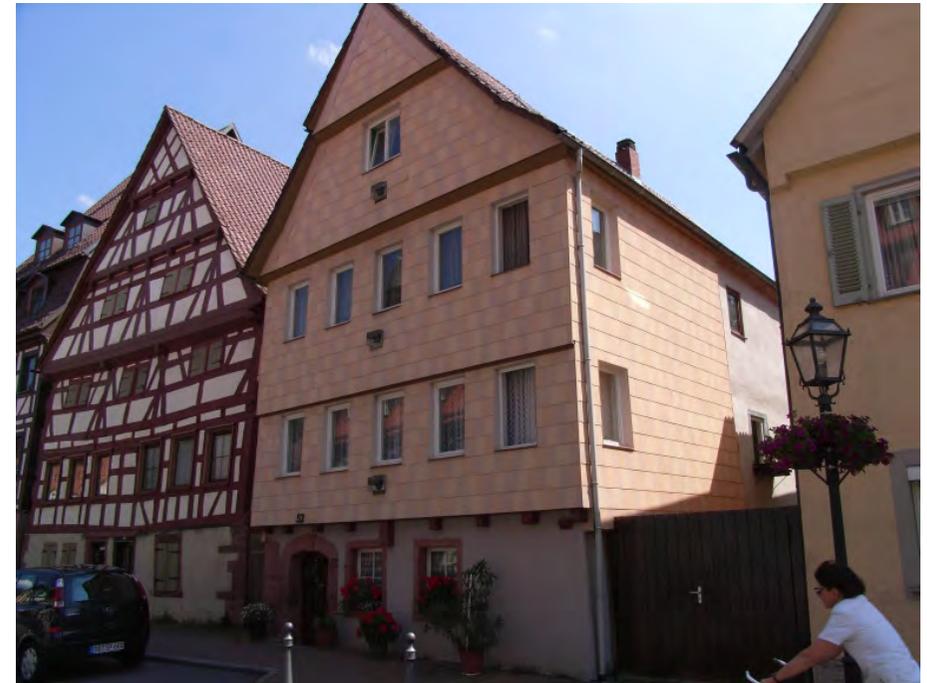
## Stuttgarter Straße 52

Giebelständiges, dreigeschossiges Wohnhaus mit massiv gemauerter Erdgeschosszone und teils verputzten, teils mit Faserzementplatten verkleideten Fachwerk-Obergeschossen. Nach oben mit zwei Dachgeschossebenen unter einem Satteldach abschließend. Die Geschosse giebelseitig leicht vorstoßend. Im Kern wohl 16./17. Jahrhundert. Im Keilstein des segmentbogigen Türsturzes eine Umbauphase inschriftlich datiert auf „IA HS 1786“. 1971 Verkleidung der Fassade mit Faserzementplatten.

Das überlieferte Wohnhaus ist ein wichtiges Zeugnis eines Bürgerhauses in Weil der Stadt, das möglicherweise noch aus der Zeit vor dem großen Stadtbrand von 1648 stammt. Das Gebäude dokumentiert zugleich die Wohn- und Lebensverhältnisse des 17. Jahrhunderts. An der Erhaltung besteht daher aus wissenschaftlichen und heimatgeschichtlichen Gründen ein öffentliches Interesse.

*Ansicht des Wohnhauses von Nordwesten*

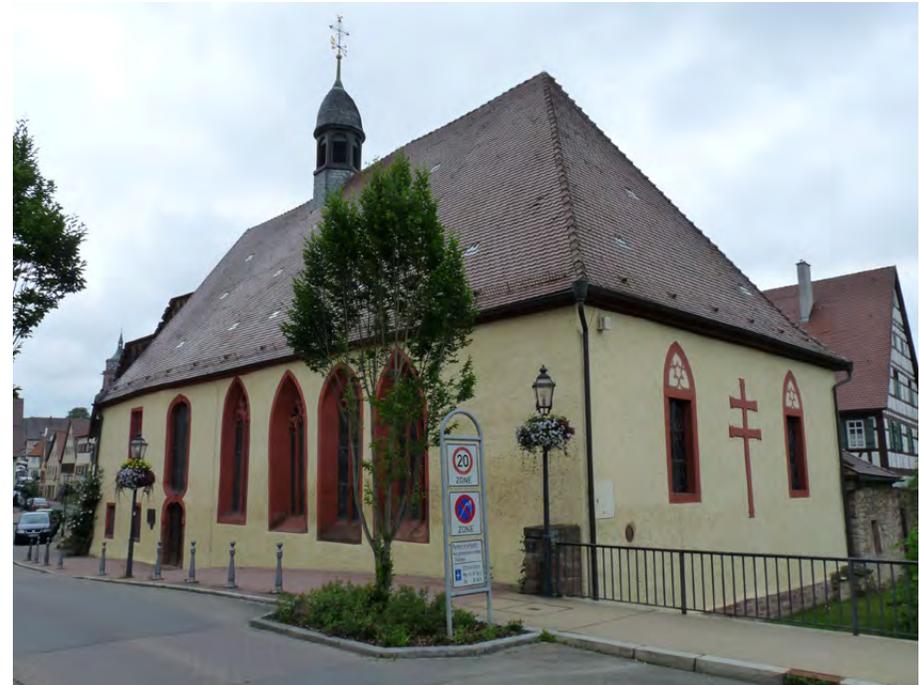
## Stuttgarter Straße 53

In Ecklage unmittelbar am Würmufer des östlichen Stadteingangs stehende Spitalkapelle. Hallenkapelle über rechteckigem Grundriss mit massiv gemauerten und verputzten Außenwänden. Nach oben mit drei Dachgeschossebenen unter einem Satteldach mit östlichem Vollwalm und Glockentürmchen abschließend. Im Innern teilweise spätgotische Ausstattung mit Hochaltar, Terrakotta-Pietà, Sakristeitüre und zwei barocken Seitenaltären (1748).

1364 wurde die Spitalkapelle geweiht. 1747/48 Barockisierung unter Steinmetz Joseph Ulmer. 1826, 1953 und 1978 erfolgten weitere Umbau- und Sanierungsmaßnahmen. Nach dem Brand des angebauten Spitalgebäudes 1995 erfolgte 1996 eine Renovierung des Dachtragwerks.

Die Spitalkapelle samt Ausstattung ist ein herausragendes und am östlichen Stadteingang in hohem Maße stadtbildprägendes Zeugnis für die Geschichte von Weil der Stadt. An der Erhaltung besteht aus wissenschaftlichen, heimatgeschichtlichen und künstlerischen Gründen ein besonderes öffentliches Interesse.

*Ansicht der Spitalkapelle von Südosten*

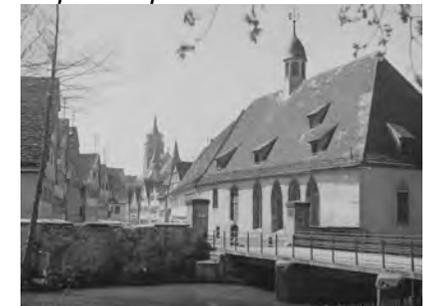
*Historische Ansicht um 1930*

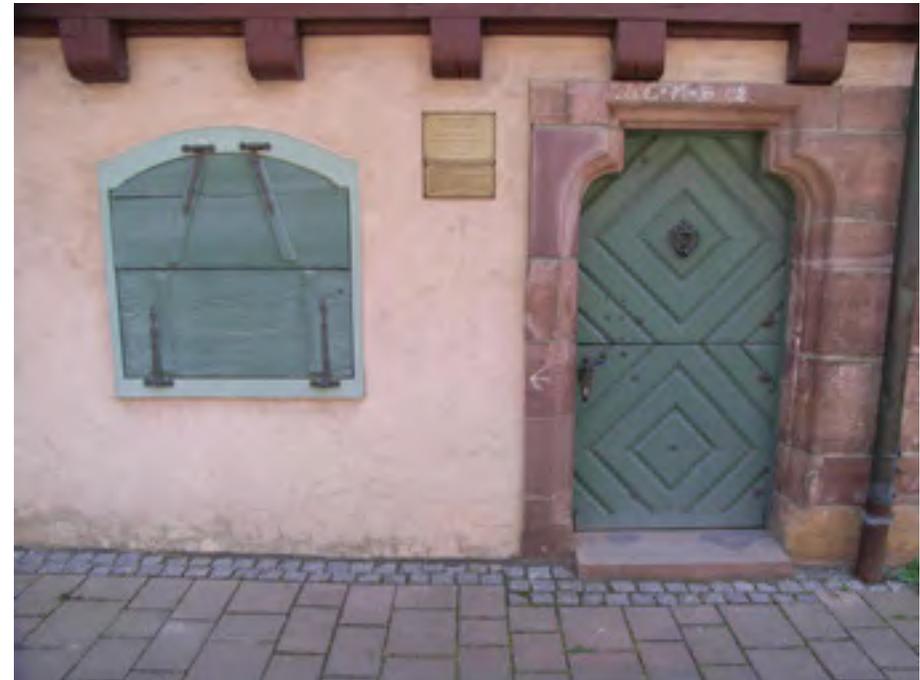
15./16. Jahrhundert. Das Gebäude darüber 1980/81 abgebrochen und neu errichtet.

*Detailansicht der Erdgeschossfassade*

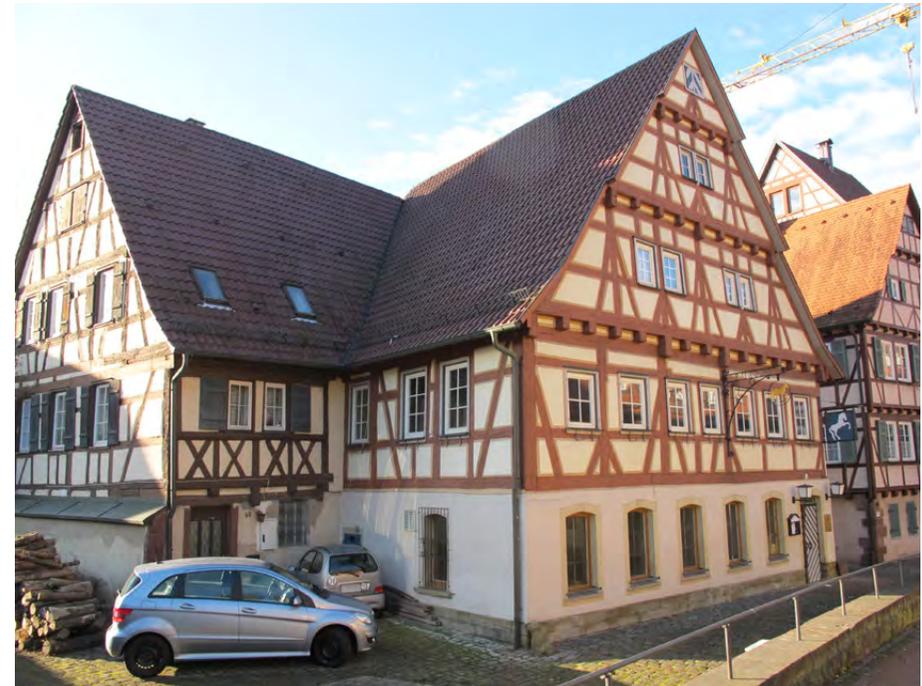
## Stuttgarter Straße 62, 66, Brenzgasse 16

Giebelständiges, zweigeschossiges Gasthaus mit rückwärtigen Nebengebäuden. Über massiv gemauerter Erdgeschosszone ein fachwerksichtiges Obergeschoss. Nach oben mit zwei Dachgeschossenebenen und Spitzboden unter einem Satteldach mit südlichem Krüppelwalm abschließend. Geschosse leicht vorstoßend. 16./17. Jahrhundert mit jüngeren Veränderungen.

*Ansicht des Gasthauses von Nordosten*

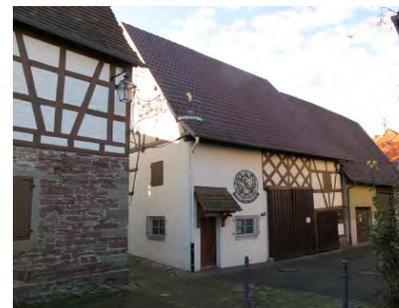
Südlich des Gebäudes, unmittelbar an die Stadtmauer gebaute, teils fachwerksichtige Stallscheune mit Satteldach und Toreinfahrt. 18. Jahrhundert mit jüngeren Veränderungen. 1990 ausgebaut.

*Ehem. Scheune Brenzgasse 16*

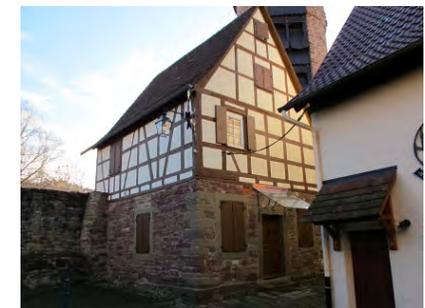
Südöstlich des Gebäudes, unmittelbar an die Stadtmauer gebautes, teils fachwerksichtiges ehemaliges Lagerhaus mit Bruchstein-Erdgeschoss und Satteldach.

*Ansicht des Lagerhauses Nr. 66*

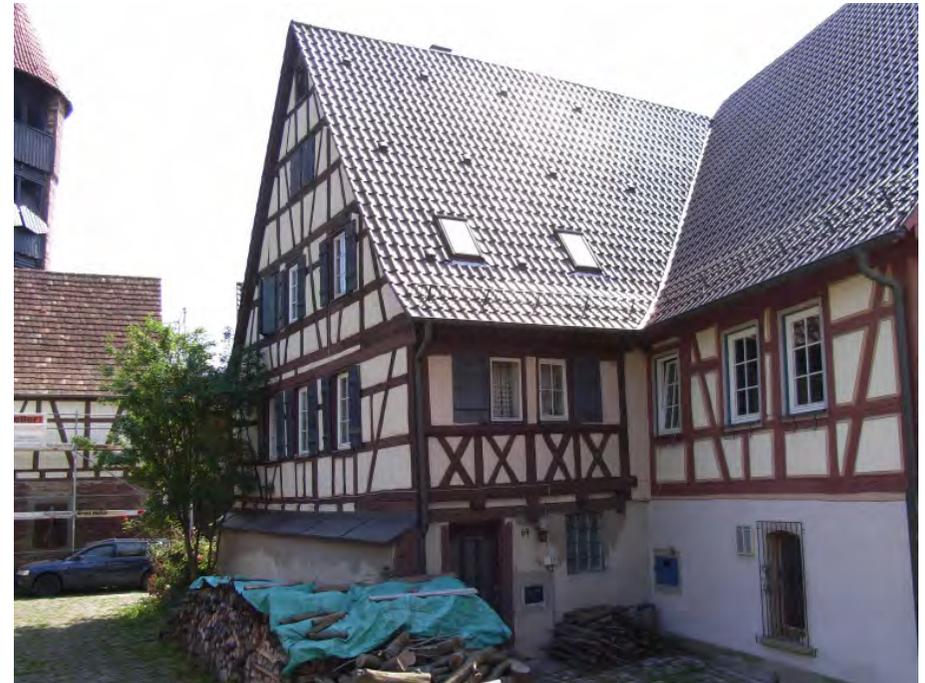
## Stuttgarter Straße 64

*Ansicht des Wohnhauses von Nordosten*

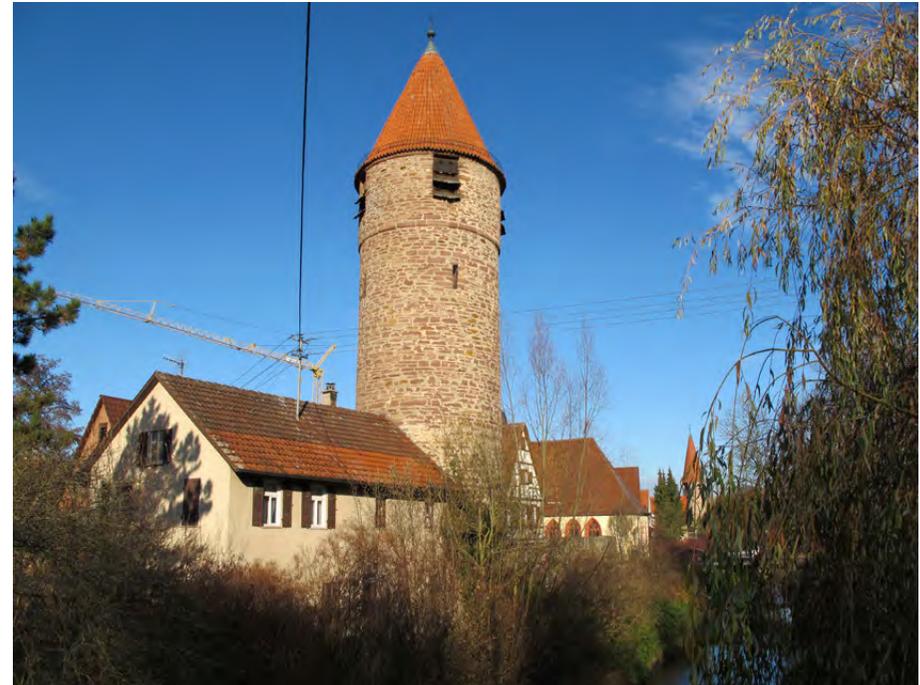
An der südöstlichen Stadtmauerecke der Spitalvorstadt stehender, massiv gemauerter Schalenturm über kreisrundem Grundriss. Die nordwestliche, zur Stadt hin gewandte Seite mit Holzverschlägen. Nach oben mit einer Dachgeschossebene und Spitzboden unter einem Kegeldach abschließend.

Der Sailerturm ist als Teil der in Resten überlieferten Stadtbefestigung ein wichtiges Zeugnis der einstigen Wehrhaftigkeit der Reichsstadt Weil der Stadt. Für die Stadtgestalt und die Stadtgeschichte besitzt er einen hohen dokumentarischen Wert. Darüber hinaus prägt die Stadtbefestigung - mit ihren erhaltenen Türmen - wie kein anderes Bauwerk den Grundriss und das Erscheinungsbild der Stadt.

*Ansicht des Sailerturms von Südosten*

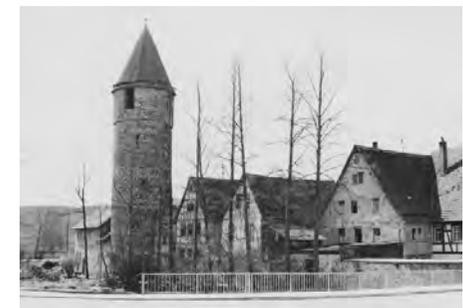
*Historische Ansicht 1. Hälfte 20. Jh.*

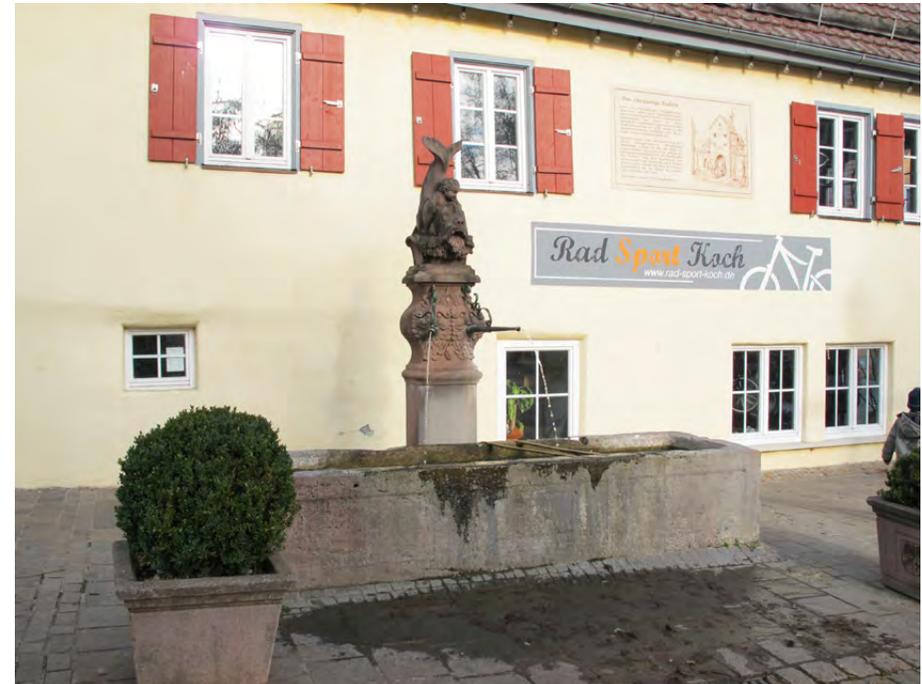
Der Brunnentrog noch 2. Hälfte 17. Jahrhundert. Der Brunnenstock mit Delphin in der 2. Hälfte des 20. Jahrhunderts erneuert.

*Ansicht des Brunnens von Südwesten*

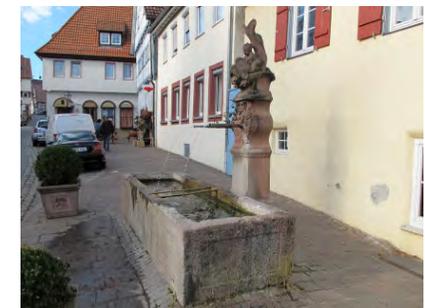
*Ansicht des Brunnens von Südosten*

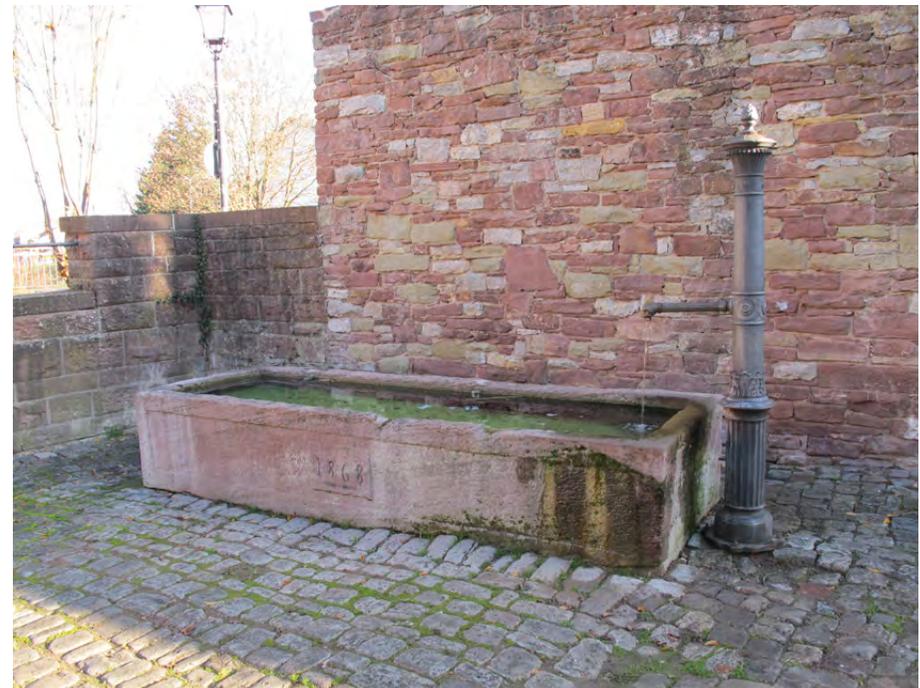
## Stuttgarter Straße, bei 64

Östlich des Gebäudes Hausnr. 64, unmittelbar an der östlichen Stadtmauer stehender rechteckiger Brunnentrog aus Buntsandstein. Daneben stehender gusseiserner Brunnenstock mit klassizistischer Ornamentik und einer Auslassröhre. Der Brunnentrog mit „1868“ datiert.

*Ansicht des Brunnens von Südwesten*

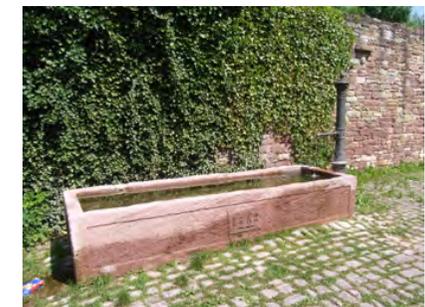
*Ansicht des Brunnens von Westen*

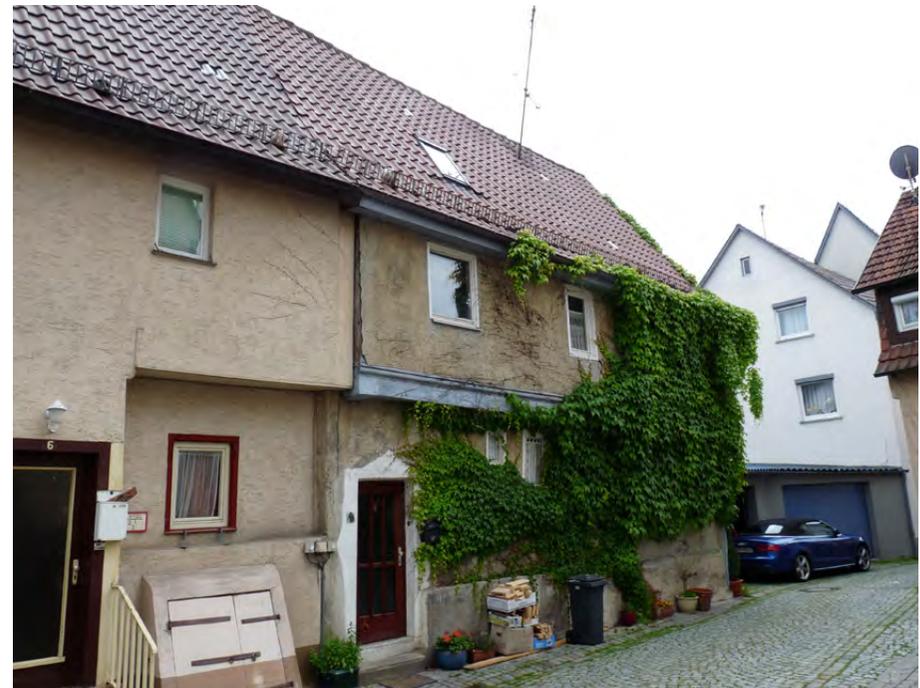
## Untere Flozgasse 4

*Ansicht des Wohnhauses von Nordwesten*

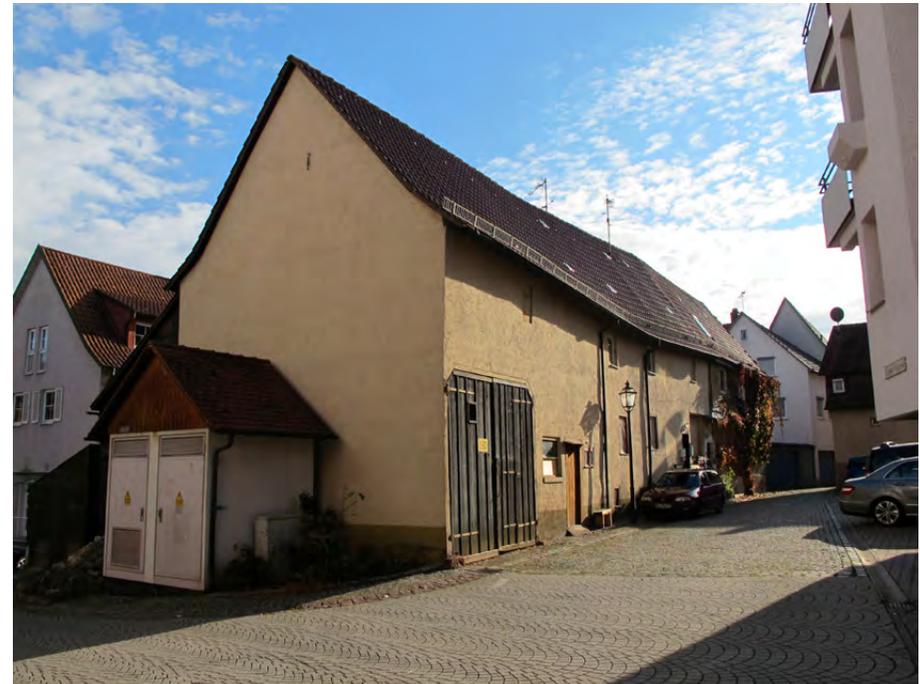
*Ansicht des Gebäudes von Nordwesten*

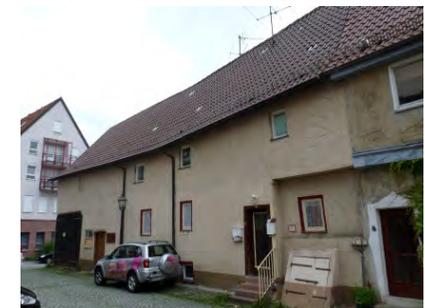
*Ansicht von Südwesten*

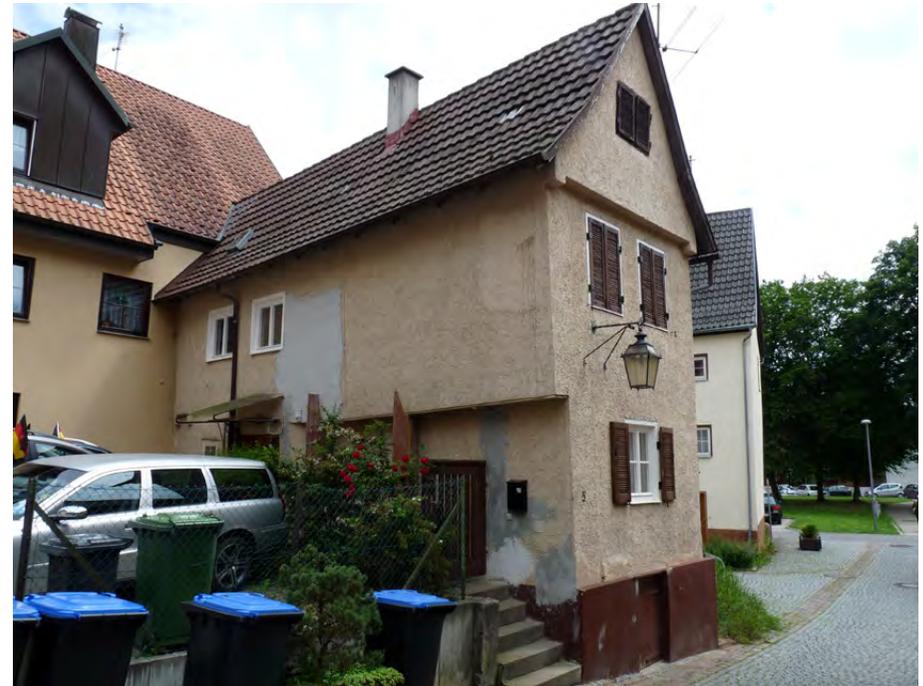
## Untere Hofstättgasse 5

Sehr schmales, giebelständiges, zweigeschossiges Wohnhaus mit massiv gemauertem Kellersockel und zwei verputzten Fachwerk-Vollgeschossen. Nach oben mit einer Dachgeschossebene unter einem Satteldach abschließend. Das Obergeschoss an der nördlichen Traufseite, das Dachgeschoss an der Giebelseite vorstehend. Giebelseitig ein Kellertor im Sockel. 18. Jahrhundert mit jüngeren Veränderungen.

*Ansicht des Gebäudes von Nordwesten*

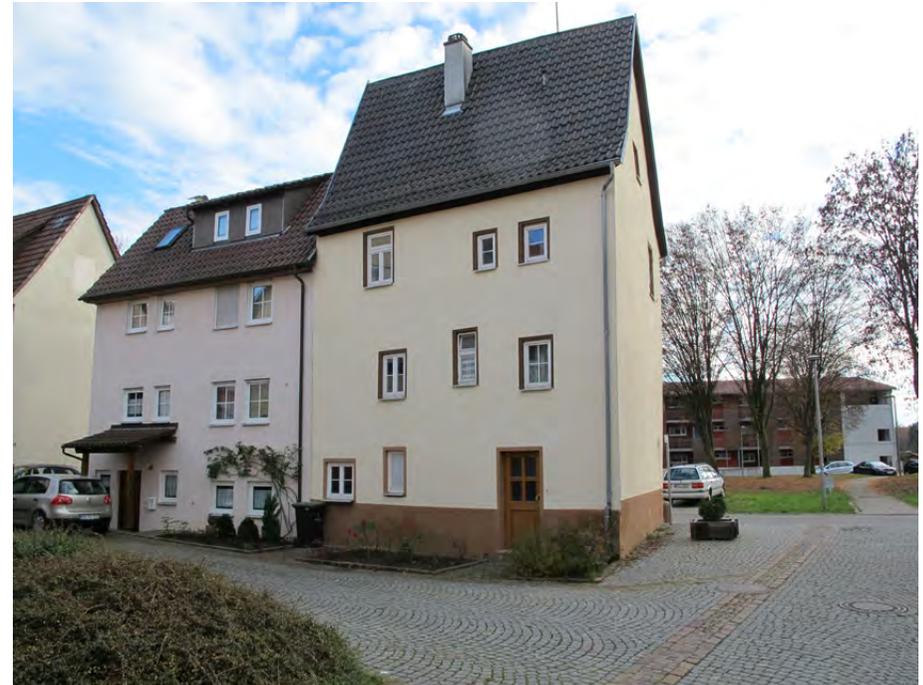
## Untere Hofstättgasse 8

*Ansicht des Gebäudes von Nordwesten*

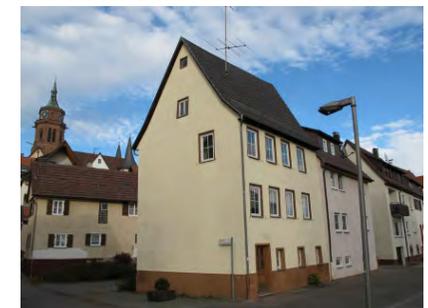
*Ansicht von Südwesten*

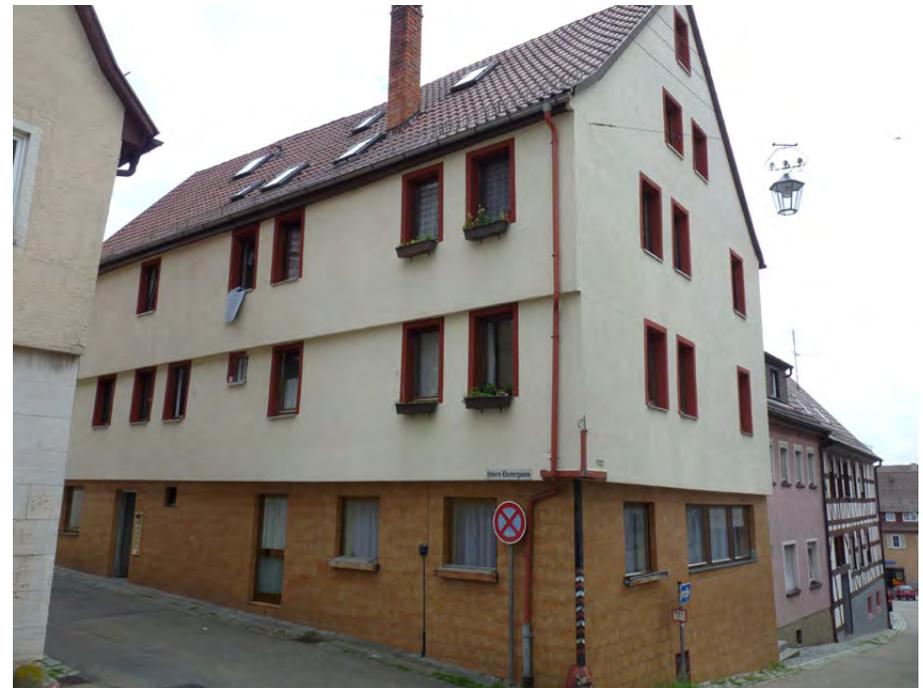
## Untere Klostergasse 2

In Eck- und leichter Hanglage stehendes, dreigeschossiges Wohnhaus mit massiv gemauerter und plattenverkleideter Erdgeschosszone und zwei verputzten (Fachwerk-)Obergeschossen. Nach oben mit zwei Dachgeschossebenen unter einem Satteldach abschließend. Die Obergeschosse traufseitig leicht vorstoßend. 18. Jahrhundert mit jüngeren Veränderungen.

Ansicht des Gebäudes von Nordwesten

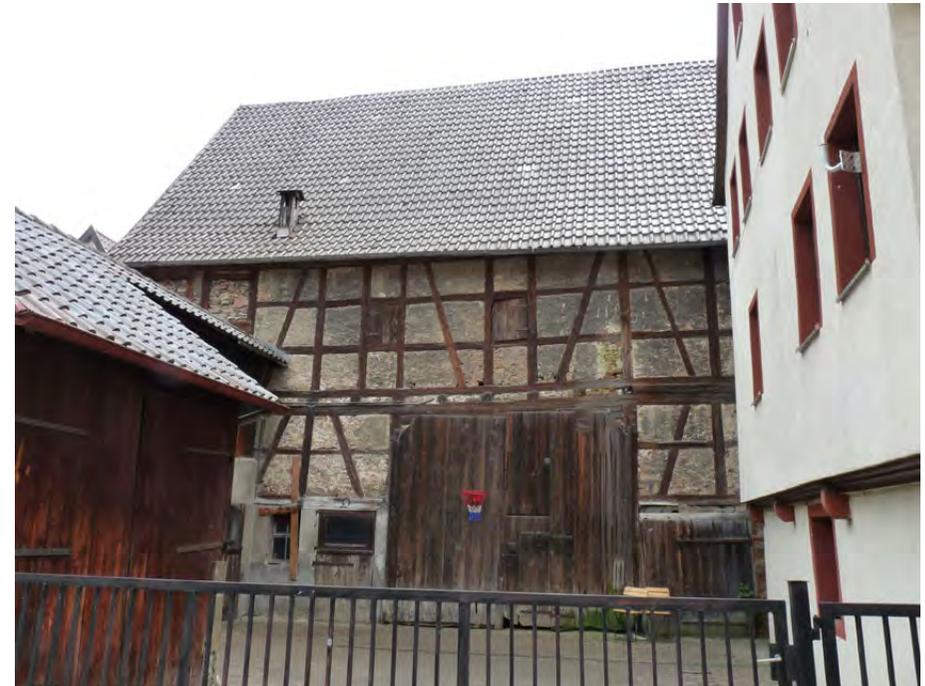
In zweiter Reihe zur Straße stehende Stallscheune mit massiv gemauerter Sockelzone. Darüber in Fachwerkbauweise mit Bruchstein-Ausfachungen errichtet. Nach oben mit zwei Dachgeschoss-ebenen und Spitzboden unter einem Satteldach abschließend. An der nördlichen Traufseite eine große Toreinfahrt. 19. Jahrhundert.

*Ansicht der Scheune von Norden*

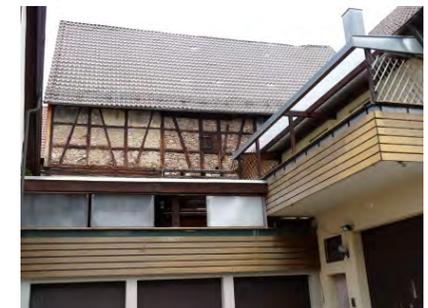
*Ansicht von Süden*

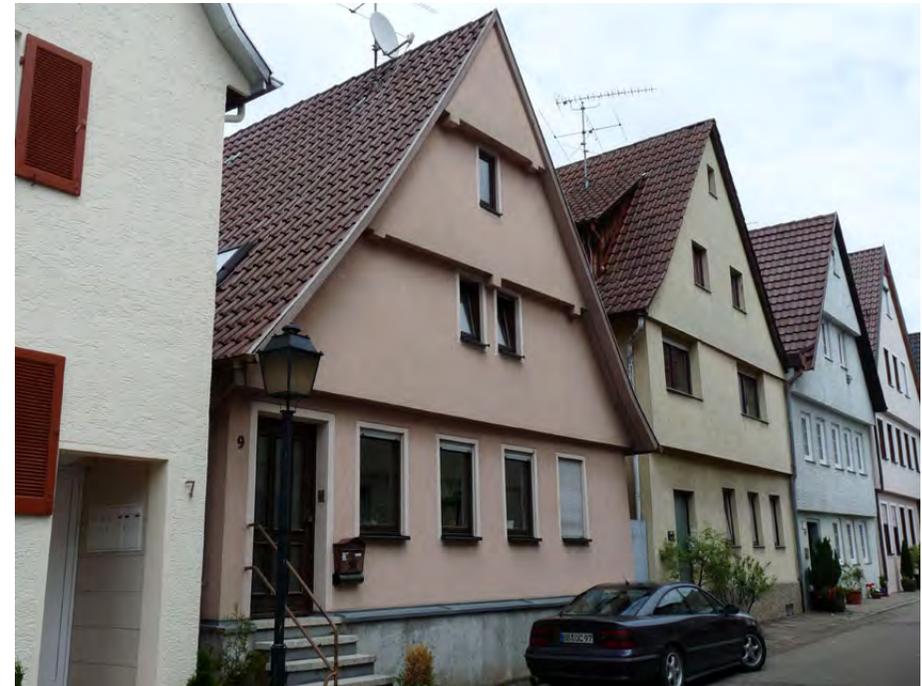
Giebelständiges, eingeschossiges Wohnhaus mit massivem, modern erneuertem Betonsockel und verputztem, teilweise massiv erneuertem Fachwerk-Erdgeschoss. Nach oben mit zwei Dachgeschossebenen und Spitzboden unter einem Satteldach abschließend. Die Dachgeschosse stoßen giebelseitig vor. 17./18. Jahrhundert mit jüngeren Veränderungen.

Das Gebäude ist ein Dokument für ein bürgerliches Kleinhaus des 17./18. Jahrhunderts in Weil der Stadt und gibt somit Hinweise auf die ehemals sozialen Schichtungen innerhalb der Stadt, die in der Regel zu den Stadträndern hin durch einfachere Wohn- und Handwerkerhäuser bestimmt werden. An der Erhaltung besteht aus wissenschaftlichen und heimatgeschichtlichen Gründen ein öffentliches Interesse.

*Ansicht des Wohnhauses von Südwesten*

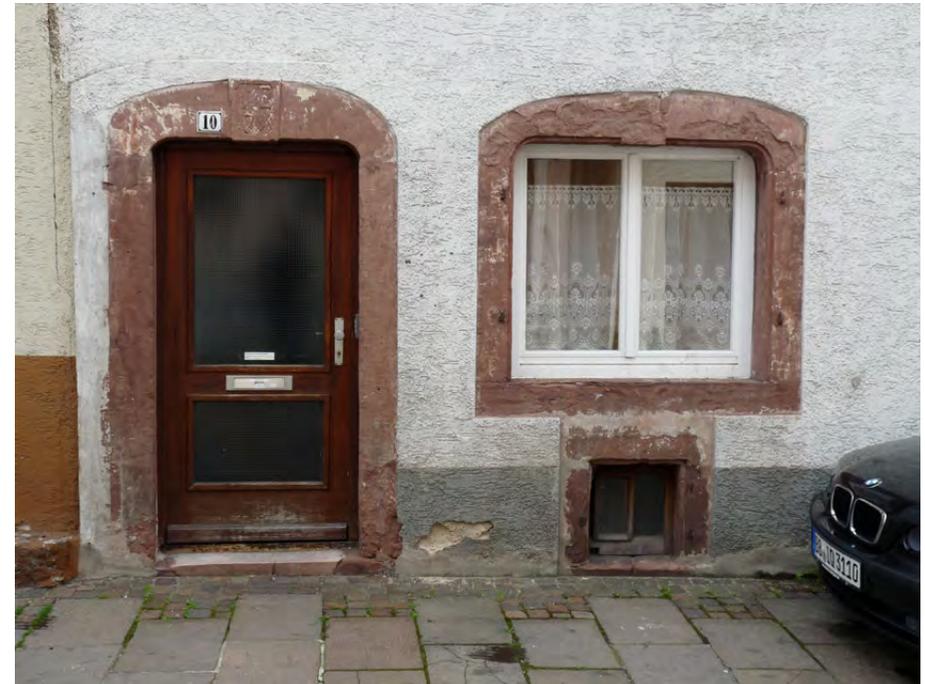
## Untere Klostergasse 10

17./18. Jahrhundert. Im Türsturz eine Umbauphase inschriftlich datiert auf „I E 1788“. Jüngere Veränderungen.

Die Sandsteingewände des korbbogigen Türrahmens und eines ebenso gebildeten Fensterrahmens sind durch die Datierung im Keilstein baugeschichtlich aufschlussreicher Fixpunkt, der stadthistorisch von Belang ist. Somit besteht ein öffentliches Interesse an der Erhaltung dieses historischen Dokumentes aus heimatgeschichtlichen Gründen.

Ansicht der Tür- und Fenstergewände an der nördlichen Fassade

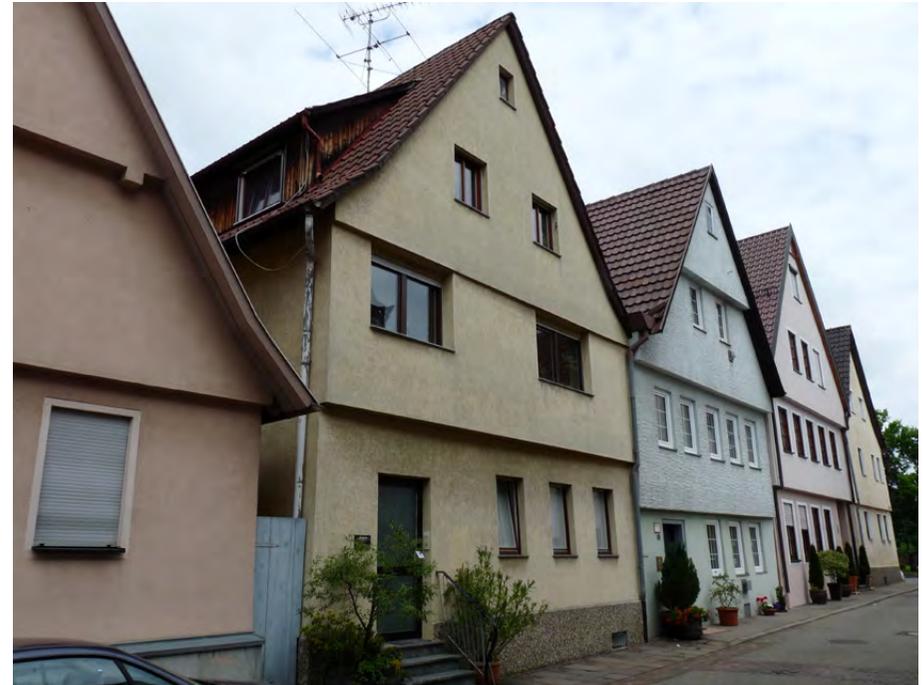
## Untere Klostergasse 11

Giebelständiges, zweigeschossiges Wohnhaus mit massivem Kellersockel und verputzten Vollgeschossen. Nach oben mit zwei Dachgeschossebenen unter einem Satteldach mit Schleppegaupe abschließend. Die Geschosse stoßen giebelseitig leicht vor. Im Kern 17./18. Jahrhundert mit jüngeren Veränderungen. 1996 Balkonanbau an der Nordseite.

Das Gebäude ist trotz einiger Veränderungen am Erscheinungsbild ein Dokument für ein bürgerliches Wohnhaus des 17./18. Jahrhunderts in Weil der Stadt. Als Teil der sich hier aneinanderreihenden giebelständigen Wohnhäuser ist das Gebäude auch städtebaulich von Bedeutung. An der Erhaltung besteht aus wissenschaftlichen und heimatgeschichtlichen Gründen ein öffentliches Interesse.

*Ansicht des Wohnhauses von Südwesten*

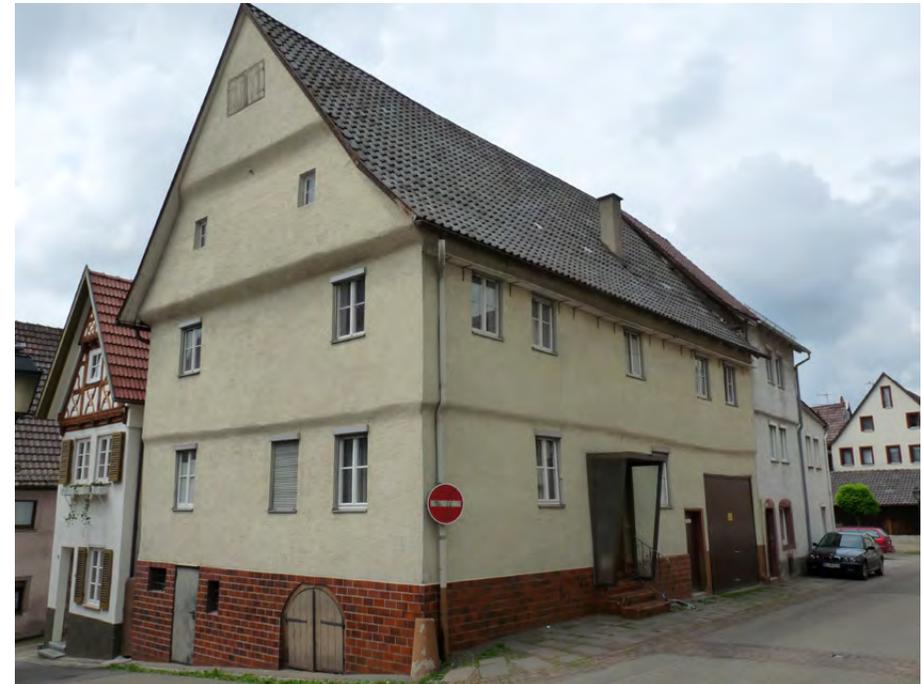
## Untere Klostergasse 12

In Eck- und leichter Hanglage stehendes, zweigeschossiges Weingärtnerhaus. Über massiv gemauertem und plattenverkleidetem Kellersockel zwei verputzte Vollgeschosse. Nach oben mit zwei Dachgeschossebenen unter einem Satteldach abschließend. Die Geschosse stoßen jeweils leicht vor. Im giebelseitigen Kellersockel ein rundbogiges Kellertor. 17. Jahrhundert mit jüngeren Veränderungen.

Das anschaulich überlieferte Gebäude ist ein gutes und zugleich für Weil der Stadt seltenes Zeugnis eines Weingärtnerhauses des 17. Jahrhunderts. Durch die Ecklage dominiert das stattliche Gebäude zudem das Straßenbild. Bemerkenswert ist das noch un- ausgebaute Dachgeschoss. An der Erhaltung besteht aus wissenschaftlichen und heimatgeschichtlichen Gründen ein öffentliches Interesse.

*Ansicht des Gebäudes von Nordosten*

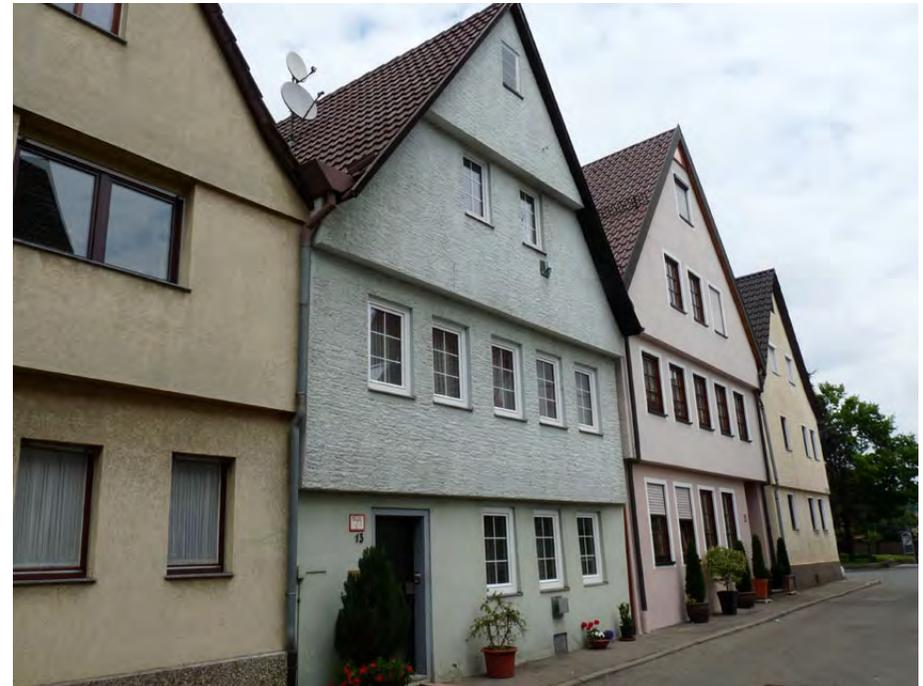
## Untere Klostergasse 13

Im Kern 18. Jahrhundert mit jüngeren Veränderungen.

Das Gebäude ist trotz einiger Veränderungen am Erscheinungsbild ein Beispiel für ein bürgerliches Wohnhaus des 18. Jahrhunderts in Weil der Stadt. Als Teil der sich hier aneinanderreihenden giebelständigen Wohnhäuser ist das Gebäude auch städtebaulich von Bedeutung.

*Ansicht des Wohnhauses von Südwesten*

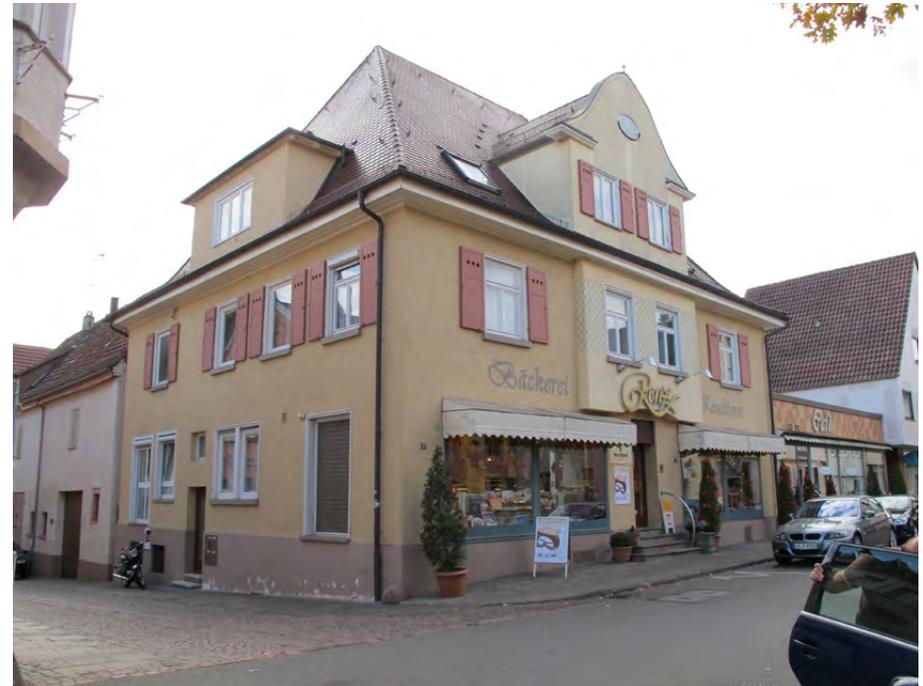
## Untere Klostergasse 22

Um 1910/20 mit jüngeren Veränderungen.

Das stattliche Wohn- und Geschäftshaus steht beispielhaft für die Architekturauffassung der 1. Hälfte des 20. Jahrhunderts in Weil der Stadt in neubarocker Formensprache. Durch seine Lage gegenüber dem ehemaligen Augustinerkloster und als Pendant zu Pfarrgasse 10 bildet es zugleich einen wichtigen städtebaulichen Gegenpol zum Kloster.

*Ansicht des Gebäudes von Nordosten*

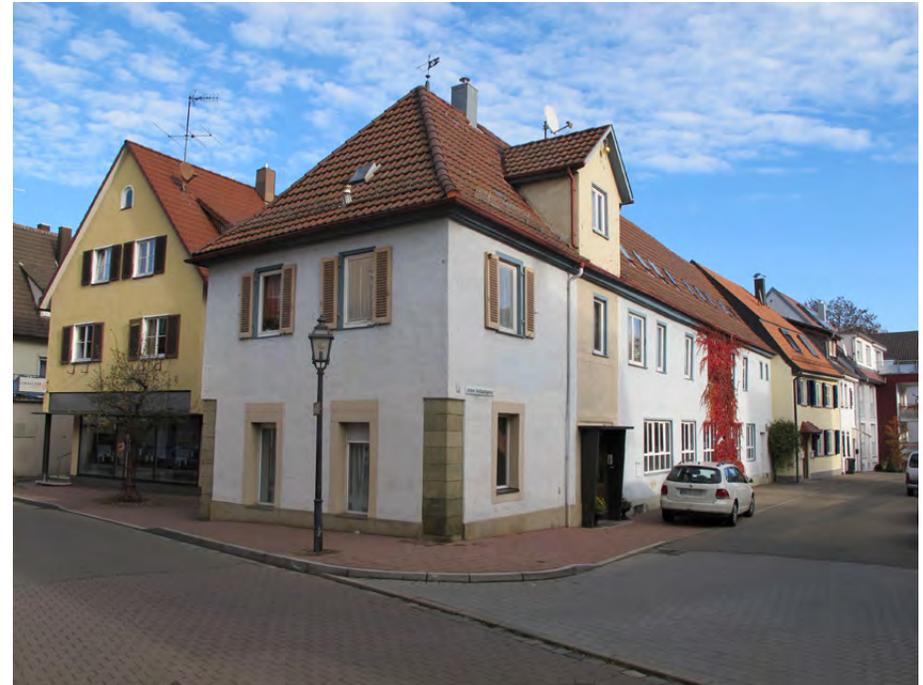
## Untere Roßbachgasse 1

Nach dem Primärkatasterplan von 1831 nahm das westliche Drittel ehemals das Wohnhaus ein. Die übrigen zwei Drittel des Gebäudes bildeten einen Scheunenteil.

Das langgestreckte, in straßenbildprägender Lage am südlichen Stadteingang stehende Gebäude ist ein gutes Beispiel für die Gestaltung und Umnutzung einer ehemaligen ackerbürgerlichen Hofanlage zum Wohnhaus.

*Ansicht des Gebäudes von Südwesten*

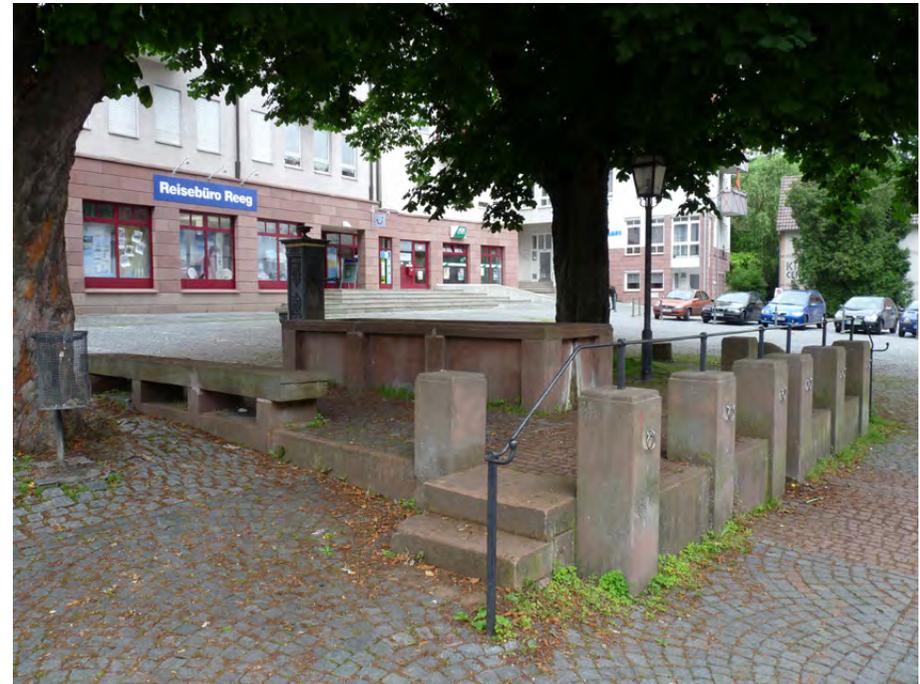
## Viehmarktplatz

Der Brunnenstock wurde gegen Ende des 19. Jahrhunderts von der Firma „G. Kuhn“ in Stuttgart-Berg gegossen.

Der Viehmarktbrunnen ist ein wichtiges Zeugnis für die ehemalige Wasserversorgung in Weil der Stadt. Zudem belegt der gusseiserne Brunnenstock die florierende Gusskunst des 19. Jahrhunderts. An der Erhaltung des Laufbrunnens besteht aus heimatgeschichtlichen Gründen ein öffentliches Interesse.

*Ansicht des Brunnens von Südosten*

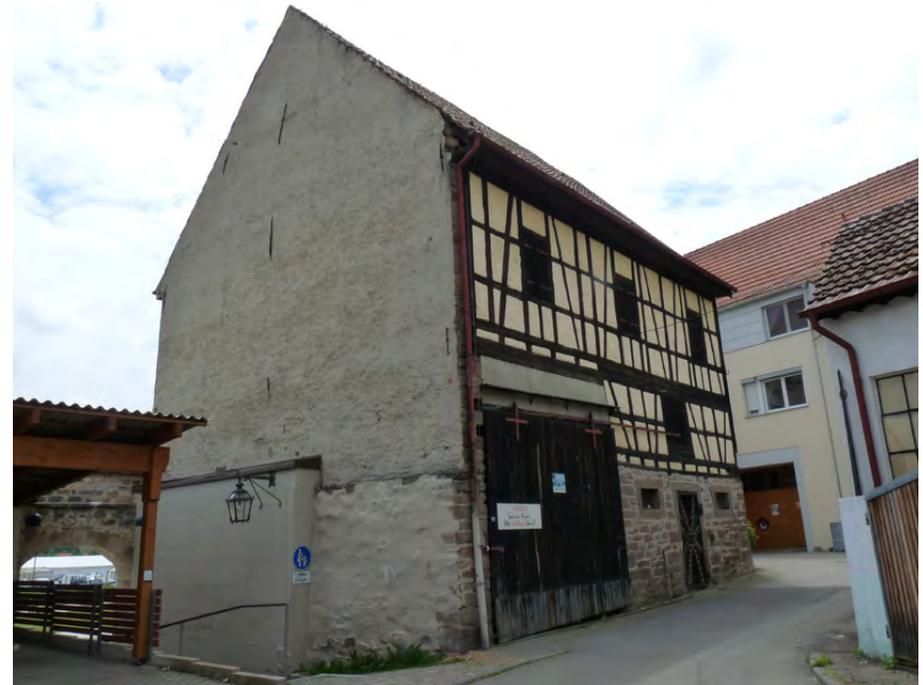
## Winkelgasse 8

Unmittelbar an der südlichen Stadtmauer stehende, traufständige Stallscheune mit massiv gemauerter Erdgeschosszone und teils verputztem, teils fachwerksichtigem Obergeschoss. Nach oben mit zwei Dachgeschossebenen unter einem Satteldach abschließend. An der nördlichen Traufseite eine große Toreinfahrt. In der südlichen Außenwand große Teile der Stadtmauer erhalten. Im Türsturz der Stalltüre inschriftlich datiert auf „18 D R 62“.

Die am südlichen Rand der Kernstadt an die Stadtmauer gebaute Scheune ist ein gutes Beispiel für die ehemals landwirtschaftliche Prägung von Weil der Stadt. Diese Prägung wird in verstärktem Maße an den Stadträndern und den Vorstädten deutlich, welche von Ackerbürger- und Handwerkerhäusern bestimmt werden. Die Bereiche der Stadtmauer sind Kulturdenkmal.

*Ansicht der Scheune von Nordosten*

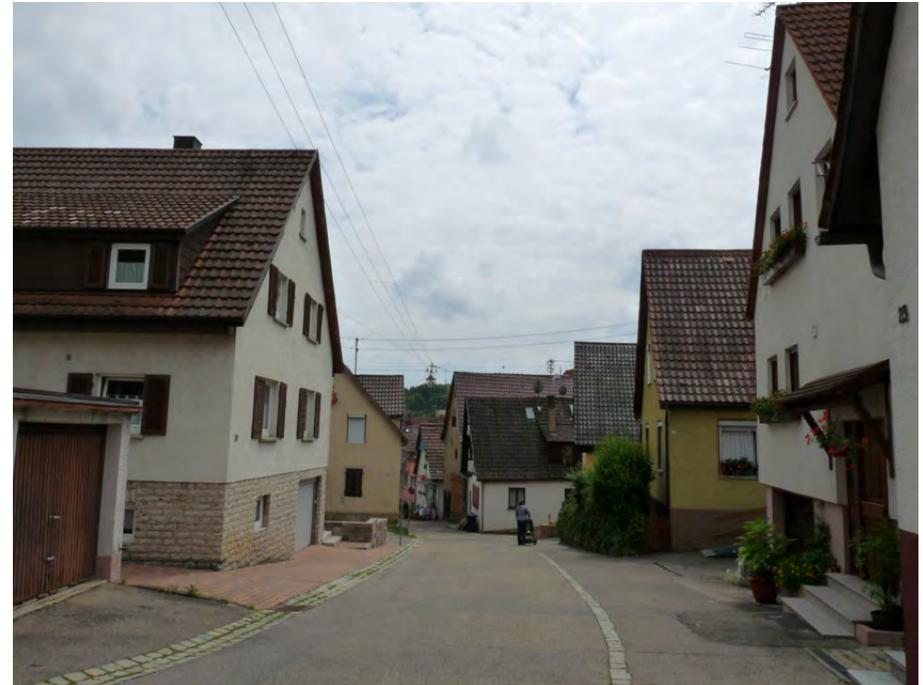
Die L-förmig verlaufende Zwingergasse erstreckt sich von der Calwer Gasse im Süden kommend mit stetigem Anstieg in nördliche Richtung. Bei Hausnr. 23 ❶ knickt die Gasse nach Osten ab und mündet schließlich in die Pforzheimer Straße. Ehemals hatte die Straße den Namen Judengasse, der auf das ehem. Judenviertel von Weil der Stadt in diesem Bereich hinweist. Bestimmt wird die Gasse im mittleren Abschnitt von den massiven Bruchsteinwänden der stattlichen Zehntscheunen-Ruine des Herrenalber Pfleghofs (Pforzheimer Straße 3/1). Die Bebauung ist weitestgehend giebelständig angeordnet und stammt überwiegend aus dem 17.-19. Jahrhundert ❷. Im mittleren Abschnitt verdichtete historische Bebauung mit kleinteiligen Baustrukturen. Im südlichen Gassenabschnitt befinden sich Neubauten des 20. Jahrhunderts.

❶ Blick nach Süden auf Höhe von Hausnummer 23

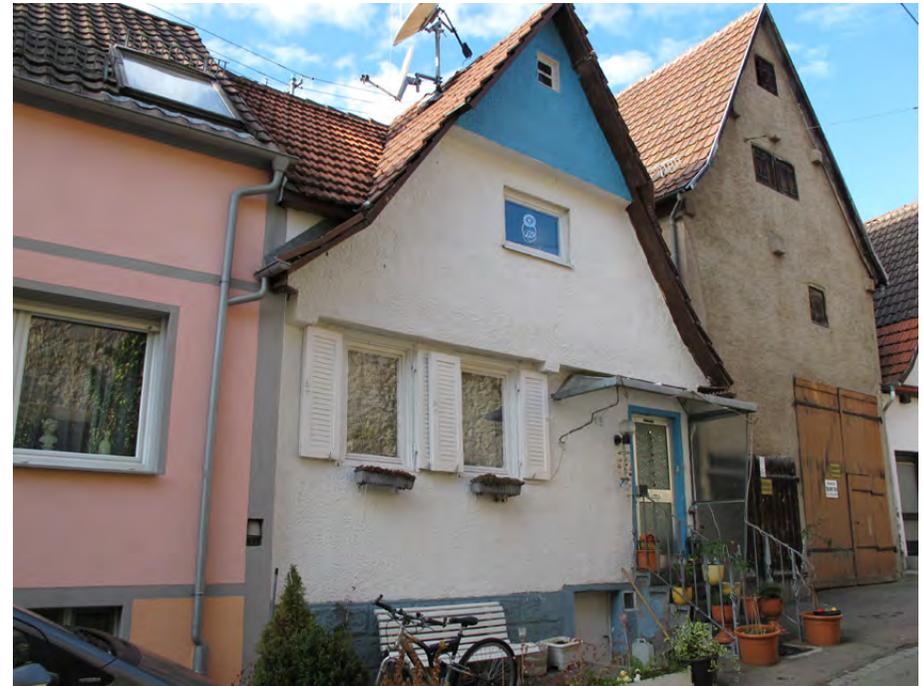
Im Kern 18. Jahrhundert mit jüngeren Veränderungen.

Das Gebäude ist trotz einiger Veränderungen am Erscheinungsbild ein Beispiel für ein Kleinhaus des 18. Jahrhunderts in Weil der Stadt. Somit gibt es einen anschaulichen Hinweis auf die sozialen Strukturen, welche am Rand der historischen Kernstadt vermehrt von einfachen Ackerbürger- und Handwerkerhäusern bestimmt werden.

*Ansicht des Wohnhauses von Osten*
