# Denkmalpflegerischer Werteplan Gesamtanlage Weil der Stadt

Stand 28.02.2012  
 Referat Denkmalpflege (Hahn)  
 Büro für Bauforschung und  
 Denkmalschutz (Numberger)

**DENKMALPFLEGERISCHER WERTEPLAN  
GESAMTANLAGE WEIL DER STADT**

Regierungspräsidium Stuttgart, Referat Denkmalpflege

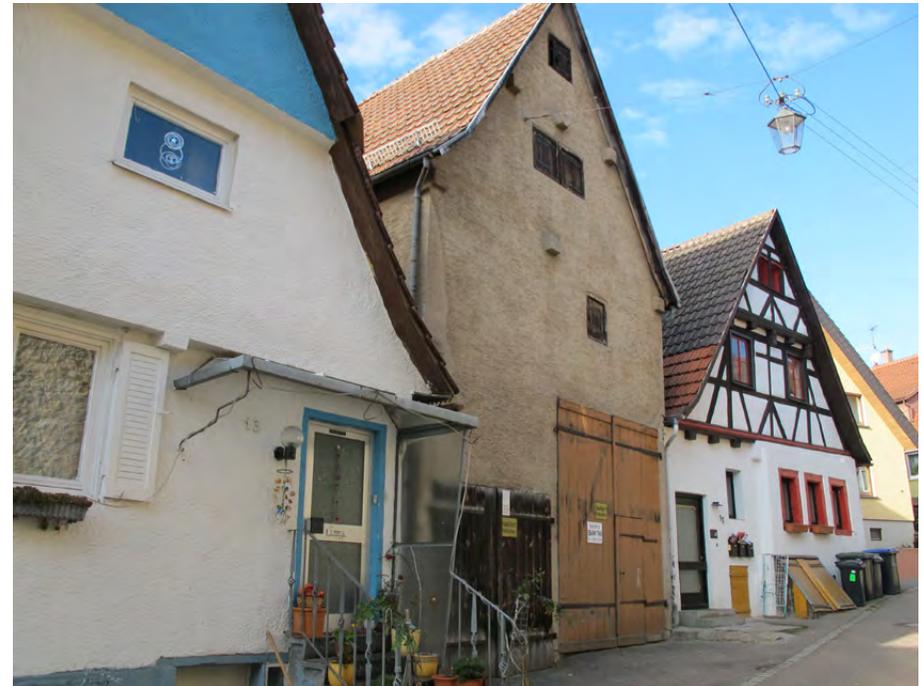
## Zwingergasse 15

Unweit der westlichen Stadtmauer stehende, giebelständige Scheune mit verputzten (Fachwerk-)Vollgeschossen. Nach oben mit zwei Dachgeschossebenen unter einem Satteldach abschließend. An der östlichen Giebelseite eine große Toreinfahrt. 18./19. Jahrhundert.

Die gut überlieferte Scheune steht beispielhaft für die ehemals landwirtschaftliche Prägung von Weil der Stadt. Noch bis ins 20. Jahrhundert hinein dominierten gerade in den Vorstädten und den Stadtrandbereichen ackerbürgerliche Anwesen und Hofanlagen, zu denen stets auch Scheunen gehörten.

*Ansicht der Scheune von Südosten*

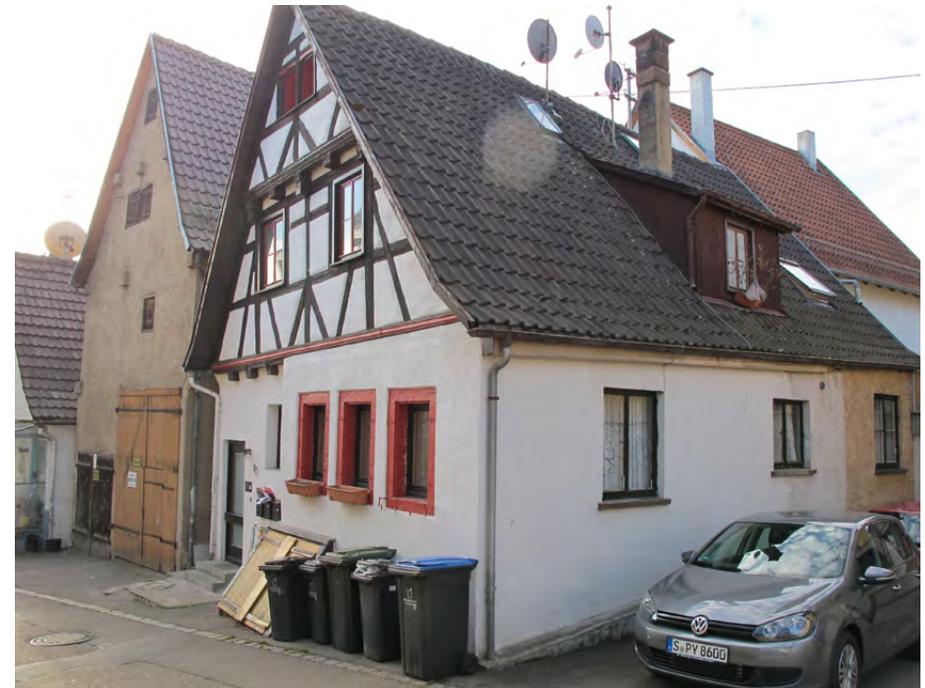
## Zwingergasse 17

Nach dem Primärkatasterplan von 1831 war das Gebäude ehemals in Firstrichtung zweigeteilt. Der südliche Teil - im Bereich der heutigen Haustüre - nahm einen Scheunenteil auf. Der nördliche Teil diente als Wohnhaus.

Das Gebäude ist ein authentisches Beispiel für ein ackerbürgerliches Kleinhaus des 17./18. Jahrhunderts in Weil der Stadt. Somit gibt es Hinweise auf die sozialen Strukturen, welche am Rand der historischen Kernstadt vermehrt von einfachen Ackerbürger- und Handwerkerhäusern bestimmt werden.

*Ansicht des Wohnhauses von Nordosten*

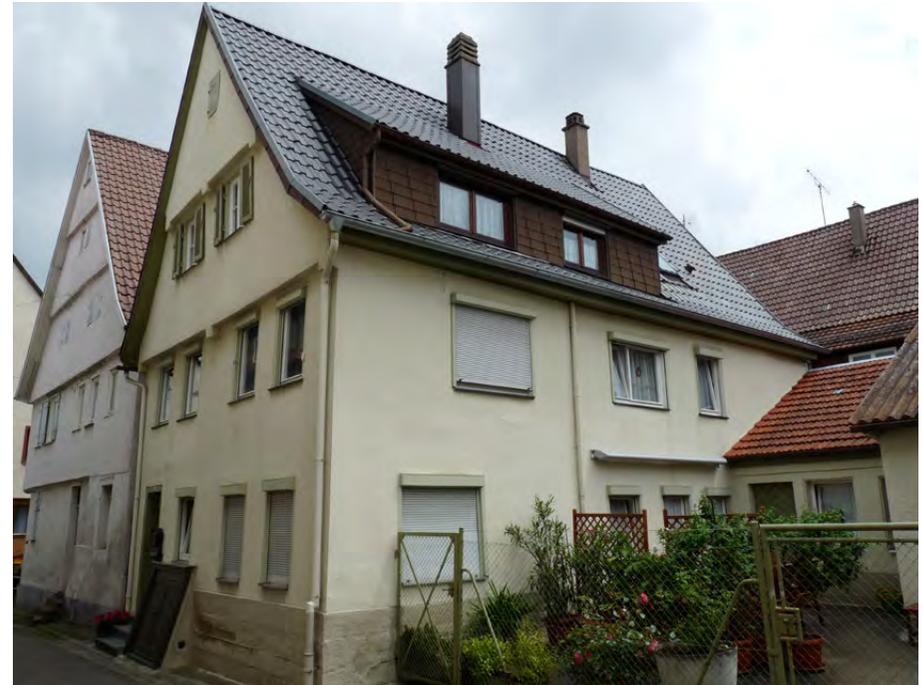
## Zwingergasse 32

18. Jahrhundert mit jüngeren Veränderungen.

Das gut überlieferte Wohnhaus steht beispielhaft für die Wohn- und Lebensverhältnisse der ackerbürgerlichen Bevölkerung des 18. Jahrhunderts in Weil der Stadt. Das Gebäude gibt somit einen Hinweis auf die sozialen Strukturen am nordwestlichen Rand der historischen Altstadt, welche gerade in diesen Randbereichen und den Vorstädten von Ackerbürger- und Handwerkerhäusern bestimmt werden.

*Ansicht des Wohnhauses von Nordwesten*
