Denkmalpflegerischer Werteplan Gesamtanlage Altstadt Horb

Altstadt Horb, Freudenstadt

Gesamtanlage gemäß § 19 DSchG

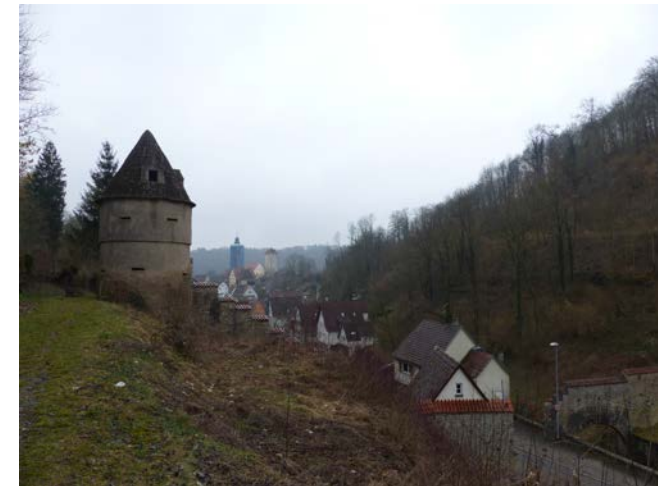
Ringmauerturm

Die Reste der Stadtbefestigung sind ein wesentliches Element der Stadtgründung im 13. Jahrhundert sowie der Stadterweiterung durch die Vorstädte im 14./15. Jahrhundert und haben für die Stadtgestalt und Stadtgeschichte einen hohen dokumentarischen Wert. Die in weiten Teilen erhaltene Ringmauer mit den zwei Türmen prägt das Erscheinungsbild der Vorstadt im Tal im entscheidend. Die innere westliche Stadtmauer mit den Resten der Oberen Feste und dem Schurkenturm sowie der der Stadt westlich vorgelagerte Schütteturm sind wichtiges Element der äußeren Stadtsilhouette.

Die erste Stadtbefestigung von Horb entstand um die Mitte des 13. Jahrhunderts und umschloss die Kernstadt zwischen Burgstall im Osten, Marktplatz im Westen, Wintergasse im Norden und Mühlkanal im Süden. Von ihr haben sich mit Ihlinger Tor, Schurkenturm und innerer westlicher Stadtmauer bedeutende Reste erhalten. Die im 14. und 15. Jahrhundert im Westen, Norden und Osten der Kernstadt entstandenen Vorstädte wurden bis etwa 1480 ebenfalls befestigt. Von der Ummauerung der Vorstadt im Tal sowie der an Neckar- und Ihlinger Strasse gelegenen Neckar-Vorstadt haben sich größere Abschnitte, insbesondere am Ringmauerweg sowie im Bereich der Oberen Feste erhalten. Die Ummauerung der Bildechinger und Mühlener Vorstädte ist hingegen bis auf wenige Reste am Mühlgässle verschwunden. Nach Aufgabe der Stadttorsperre wurden große Teile der Stadtbefestigung 1836 zum Abbruch freigegeben. Von den einst 14 Stadttürmen und -toren blieben nur Gaistor, Ihlinger Tor, Schurkenturm und das Wassertor am Mühlgässle erhalten.

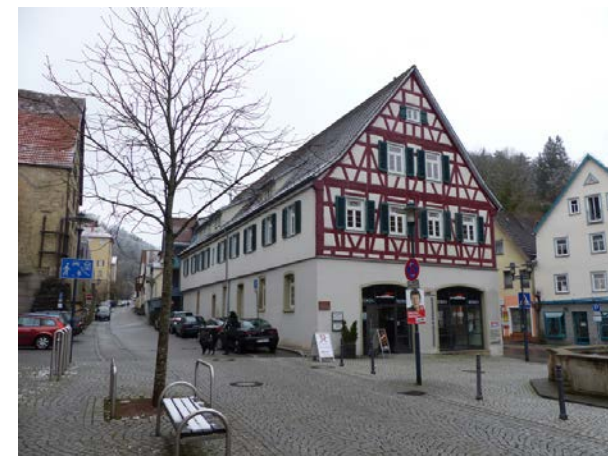
Alzheimer Straße 3

Dreigeschossiges, giebelständiges Wohn- und Geschäftshaus, verputzter Fachwerkbau über massivem Erdgeschoss, in diesem moderner Ladeneinbau, Satteldach; im Kern 18. Jahrhundert, um 1900 Konditorei, (Schau-)Fenster modern ersetzt.

Ungeachtet der jüngeren Überformungen hat das Gebäude zum einen städtebaulichen Wert für die Zeit des Wiederaufbaus nach dem Stadtbrand von 1725, bei dem einem zeitgenössischen Chronisten zufolge „nit nur allein der ganze Plaz“ (Unterer Marktplatz), sondern fast die gesamte Stadt ein Raub der Flammen wurde. Mit seiner Vergangenheit als Konditorei (um 1900) und dem späteren Ladeneinbau erinnert es zum anderen daran, dass der Untere Marktplatz, in den die Straßen aus Richtung Altheim und Bildechingen mündeten, von jeher einer der zentralen Treffpunkt und wichtigsten Handelsplätze Horbs war.

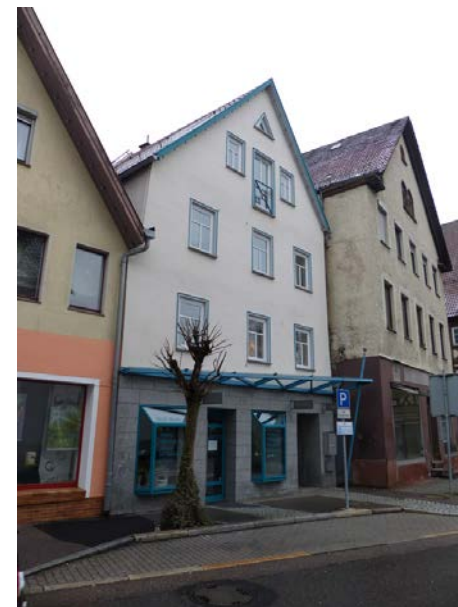
Altheimer Straße 4

Zweigeschossiges, giebelständiges Wohn- und Geschäftshaus, verputzter Fachwerkbau über massivem Erdgeschoss, in diesem jüngerer Ladeneinbau, Satteldach; im Kern 18. Jahrhundert, (Schau-)Fenster modern ersetzt.

Ungeachtet der jüngeren Überformungen hat das Gebäude zum einen städtebaulichen Wert für die Zeit des Wiederaufbaus nach dem Stadtbrand von 1725, bei dem einem zeitgenössischen Chronisten zufolge „nit nur allein der ganze Platz“ (Untere Marktplatz), sondern fast die gesamte Stadt ein Raub der Flammen wurde. Mit seinem Ladeneinbau erinnert es zum anderen daran, dass sich am Unteren Marktplatz, in den die Straßen aus Richtung Altheim und Bildechingen münden von jeher einer der wichtigsten Handelsplätze Horbs befand. So wurden im benachbarten Kornhaus jahrhundertlang Früchte und andere Naturalien verkauft.

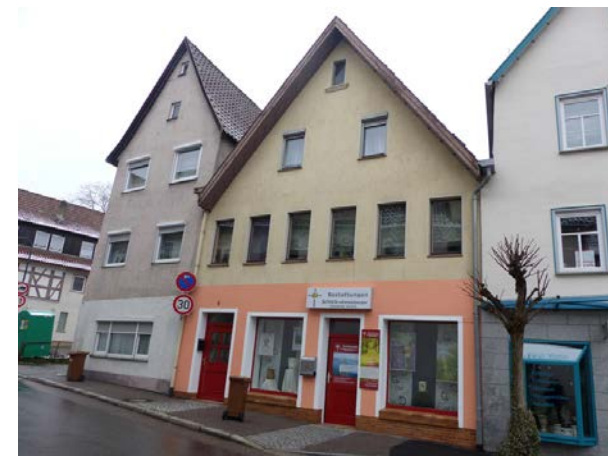
Altheimer Straße 6

Dreigeschossiges, giebelständiges Wohnhaus, verputzter Fachwerkbau über massivem Erdgeschoss, Satteldach; im Kern 18. Jahrhundert, späterer Balkoneinbau an der Westseite, Fenster und Türen modern ersetzt.

Ungeachtet der jüngeren Überformungen hat das Gebäude zum einen städtebaulichen Wert für die Zeit des Wiederaufbaus nach dem Stadtbrand von 1725, bei dem einem zeitgenössischen Chronisten zufolge „nit nur allein der ganze Plaz“ (Untere Marktplatz), sondern fast die gesamte Stadt ein Raub der Flammen wurde. Mit seinem ehemaligen Stallteil im Erdgeschoss erinnert es zudem an die Vergangenheit Horbs als Ackerbürgerstadt, in der der überwiegende Teil der Bevölkerung bis weit in das 19. Jahrhundert hinein eine (Nebenerwerbs-)Landwirtschaft betrieb.

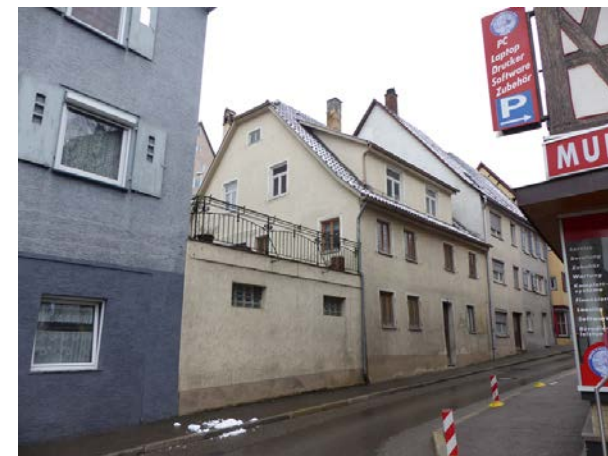
Altheimer Straße 9

Zweigeschossiges, traufständiges, verputztes Wohnhaus, Schopfwalmdach mit breiter SchlepPGAube, zur Grabenbachgasse Giebelgaube, Garagenanbau; im Kern 18. Jahrhundert mit späteren Veränderungen, Fenster modern ersetzt.

Ungeachtet der späteren Überformungen hat das Wohnhaus städtebaulichen Wert für die Wiederaufbauphase nach dem großen Stadtbrand von 1725, der auch - wie ein zeitgenössischer Chronist berichtet - „das halbe so genannte Thal“ in Schutt und Asche legte. Zudem ist es Anfang der langen Reihe traufständiger Bauten an der Südseite der östlichen Altheimer Straße.

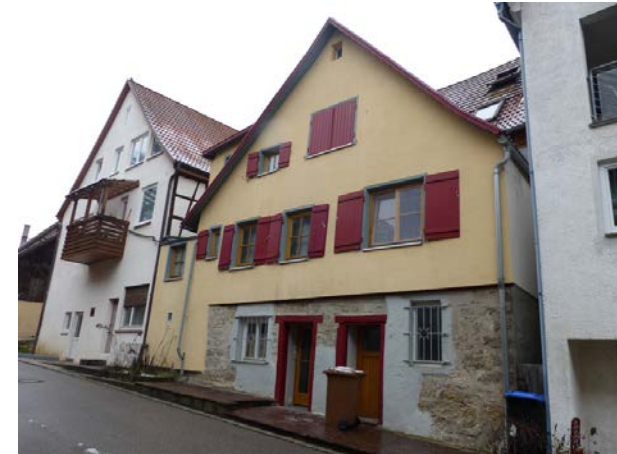
Alzheimer Straße 15, Rückseite, von der Grabenbachgasse

Zur Alzheimer Straße dreigeschossiges, traufständiges Wohnhaus, massives verputztes Erdgeschoss mit Bossierung, Obergeschoss leicht vorkragend, verputztes Fachwerk, Satteldach, zur Grabenbachgasse zweigeschossiger giebelständiger Anbau, Erdgeschoss mit teilweise verputztem Bruchsteinmauerwerk, Satteldach mit großer Schleppegaupe im Westen; 18. Jahrhundert mit späteren Veränderungen, östliche Tür und Fenster modern ersetzt.

Ungeachtet der späteren Überformungen hat das Wohnhaus städtebaulichen Wert für die Wiederaufbauphase nach dem großen Stadtbrand von 1725, der auch - wie ein zeitgenössischer Chronist berichtet - „das halbe so genannte Thal“ in Schutt und Asche legte. Zudem ist es wichtiger Bestandteil der langen Reihe traufständiger Bauten an der Südseite der östlichen Alzheimer Straße.

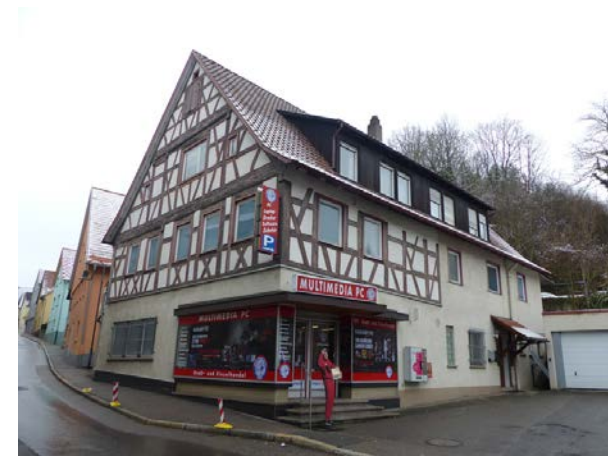
Alzheimer Straße 16

Zweigeschossiges traufständiges Wohn- und Geschäftshaus, Erdgeschoss massiv und verputzt, Obergeschoss verputztes Fachwerk, Satteldach mit großem Zwerchhaus und kleinen flankierenden Giebelgauben, zur Grabenbachgasse giebelständiger Anbau, Fachwerk an der Ostwand freiliegend, Satteldach; im Kern 18. Jahrhundert, im 19. Jahrhundert Erdgeschoss wohl für Ladengeschäft überformt, 1904 Modernisierung und Einfügung des Zwerchhauses in (heute verputzter) Zierfachwerkkonstruktion, 2007 Erneuerung des Balkons zur Grabenbachgasse, Fenster und Türen modern ersetzt.

Ungeachtet der späteren Überformungen hat das Wohnhaus dokumentarischen Wert für die Wiederaufbauphase nach dem großen Stadtbrand von 1725, der auch - wie ein zeitgenössischer Chronist berichtet - „das halbe so genannte Thal“ in Schutt und Asche legte. Zudem ist es wichtiger Bestandteil der langen Reihe traufständiger Bauten an der Südseite der südöstlichen Alzheimer Straße. Mit seiner zweiten Zeitschicht des Ladeneinbaus des späten 19. Jahrhunderts steht es zudem für den Strukturwandel der einstigen Ackerbürger- und Handwerkerstadt Horb, der nach der Einführung der Gewerbefreiheit 1862 und dem Anschluss an das Eisenbahnnetz 1866 einsetzte und zu zahlreichen neuen Geschäftsgründungen führte.

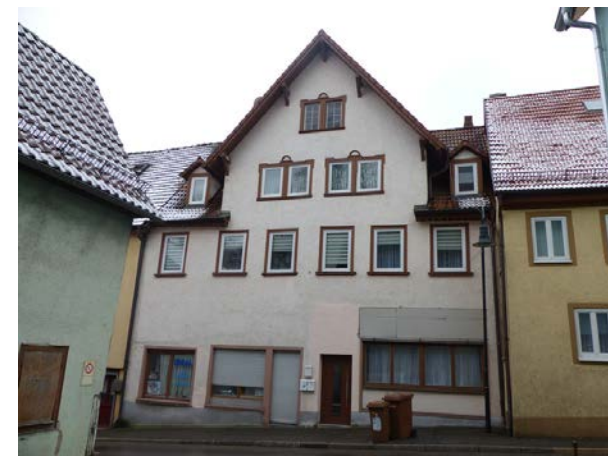
Alzheimer Straße 17

Zweigeschossiges, traufständiges, verputztes Wohnhaus, Satteldach mit Aufzugsgaube, westlich vom Haus Hofraum, zurückversetztes eingeschossiges traufständiges Werkstattgebäude mit Satteldach mit Aufzugsgaube sowie Anbau zur Grabenbachgasse; im Kern wohl Ende 17. Jahrhundert, 1897 überformt, Dachgauben Anfang 20. Jahrhundert, neue Dacheindeckung, Fenster am Haus modern ersetzt, 1897 Werkstattgebäude (Wagnerei) anstelle eines Gartens errichtet, in jüngerer Zeit modernisiert.

Das im Kern noch in die Zeit vor dem großen Stadtbrand von 1725 zurückreichendem Gebäude ist wichtiger Bestandteil der langen Reihe traufständiger Bauten an der Südseite der östlichen Alzheimer Straße. Mit der 1897 angebauten ehemaligen Wagnerei erinnert es zudem an die Horber Wirtschaftsgeschichte und Sozialtopographie, war die Vorstadt im Tal doch bevorzugter Wohn- und Arbeitsort von Handwerkern und (Nebenerwerbs-) Landwirten.

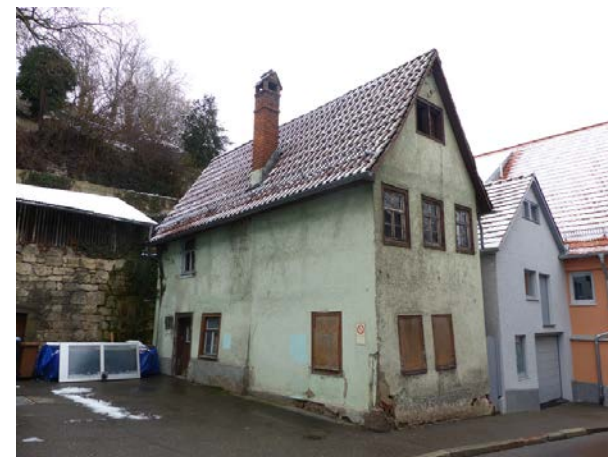
Alzheimer Straße 20

Zweigeschossiges, giebelständiges, verputztes Fachwerkhaus auf niedrigem massivem Sockel, Satteldach, mit Nebengebäude aus Bruchsteinmauerwerk (zum Teil durch Beton ersetzt); 18. Jahrhundert, wenig überformt.

Das kleine schlichte Wohnhaus hat städtebaulichen Wert für die Wiederaufbauphase nach dem großen Stadtbrand von 1725, der auch - wie ein zeitgenössischer Chronist berichtet - „das halbe so genannte Thal“ in Schutt und Asche legte. Zudem erinnert es an die Horber Wirtschaftsgeschichte und Sozialtopographie, war die Vorstadt im Tal doch bevorzugter Wohn- und Arbeitsort von Handwerkern und (Nebenerwerbs-)Landwirten.

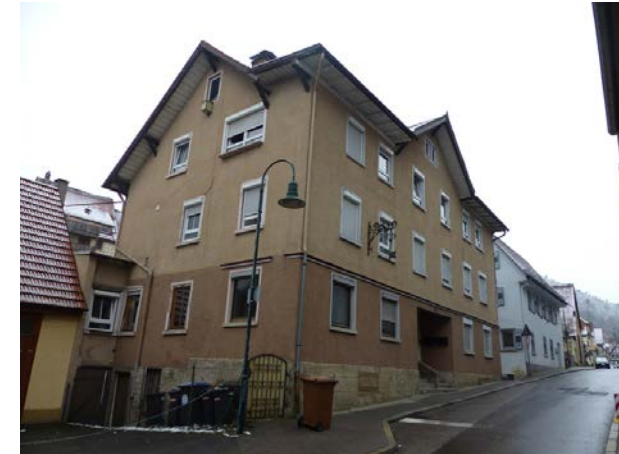
Altheimer Straße 25

Dreigeschossiges, traufständiges Wohnhaus, Putzbau über Bruchsteinsockel, Satteldach mit mittigem Zwerchhaus und breitem Dachüberstand, schmiedeeisernes Ladenschild mit Schlüssel; in den 1920er/1930 Jahre erbaut, 2010 Sanierung Hauptdach, Ausbau Dachterrasse, Vollwärmeschutz, Austausch der Obergeschossfenster.

Das Gebäude veranschaulicht als schlichtes aber zeittypisch gestaltetes Beispiel für die Architektur der 1920er/1930 Jahre die jüngere städtebauliche Erneuerung Horbs. Das anstelle eines Gartens errichtete Wohnhaus steht beispielhaft für die Nachverdichtung im Horber Altstadt kern, die durch den Anstieg der Einwohnerzahlen nötig wurde. Wurden bei einer Erhebung 1846 nur rund 1900 Einwohner gezählt, waren es im Jahr 1910 schon über 2500.

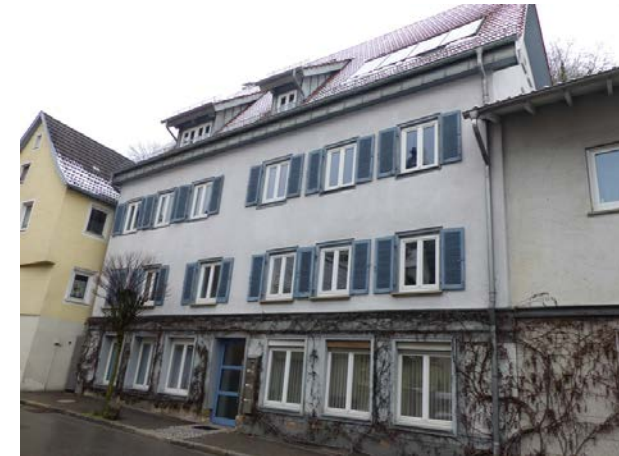
Alzheimer Straße 28/1

Dreigeschossiges, traufständiges, sechsachsiges Wohnhaus, Putzbau mit profilierten Fensterrahmen, Satteldach mit jüngeren Schleppegauen; Ende 19. Jahrhundert, Dach erneuert, Fenster und Türen modern ersetzt.

Auch mit seinen späteren Überformungen veranschaulicht das Gebäude die jüngere städtebauliche Erneuerung Horbs. Das anstelle älterer Vorgängerbauten errichtete Wohnhaus steht beispielhaft für die Nachverdichtung im Horber Altstadt kern, die durch den Anstieg der Einwohnerzahlen nötig wurde. Wurden bei einer Erhebung 1846 nur rund 1900 Einwohner gezählt, waren es im Jahr 1910 schon über 2500.

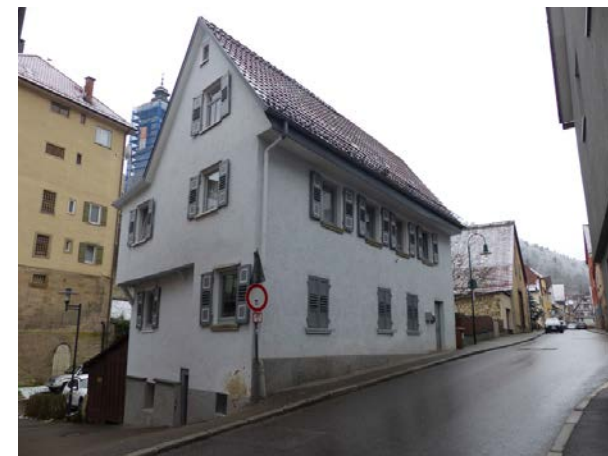
Altheimer Straße 29

Zweigeschossiges, traufständiges Wohnhaus in leichter Hanglage, verputzter Fachwerkbau mit massivem Sockel, zur Grabenbachgasse Anbau mit Dachterrasse, Satteldach; im Kern 18. Jahrhundert, später nach Süden erweitert, Dach erneuert, Fenster modern ersetzt.

Das kleine schlichte Wohnhaus hat städtebaulichen Wert für die Wiederaufbauphase nach dem großen Stadtbrand von 1725, der auch - wie ein zeitgenössischer Chronist berichtet - „das halbe so genannte Thal“ in Schutt und Asche legte. Zudem erinnert es an die Horber Wirtschaftsgeschichte und Sozialtopographie, war die Vorstadt im Tal doch bevorzugter Wohn- und Arbeitsort von Handwerkern und (Nebenerwerbs-)Landwirten.

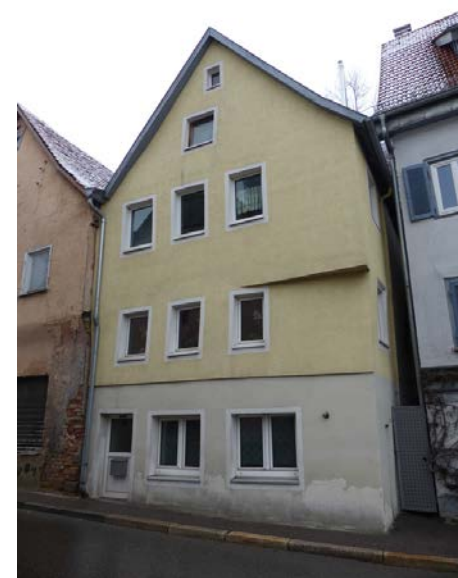
Alzheimer Straße 30

Dreigeschossiges, giebelständiges, verputztes Wohnhaus, Fachwerkbau über massivem Erdgeschoss, im 1. Obergeschoss Abknickung an der Südost-Ecke, hier noch 1997 Sockel und Baldachin für Heiligenfigur erhalten, Satteldach; 18. Jahrhundert, Treppe um 1900, Dachhaut erneuert, Fenster und Türen modern ersetzt.

Das schlichte Wohnhaus ist wichtiger Bestandteil der langen Reihe giebelständiger Bauten an der Nordseite der östlichen Alzheimer Straße. Es hat städtebaulichen Wert für die Wiederaufbauphase nach dem großen Stadtbrand von 1725, der auch - wie ein zeitgenössischer Chronist berichtet - „das halbe so genannte Thal“ in Schutt und Asche legte. Zudem erinnert es an die Horber Wirtschaftsgeschichte und Sozialtopographie, war die Vorstadt im Tal doch bevorzugter Wohn- und Arbeitsort von Handwerkern und (Nebenerwerbs-)Landwirten.

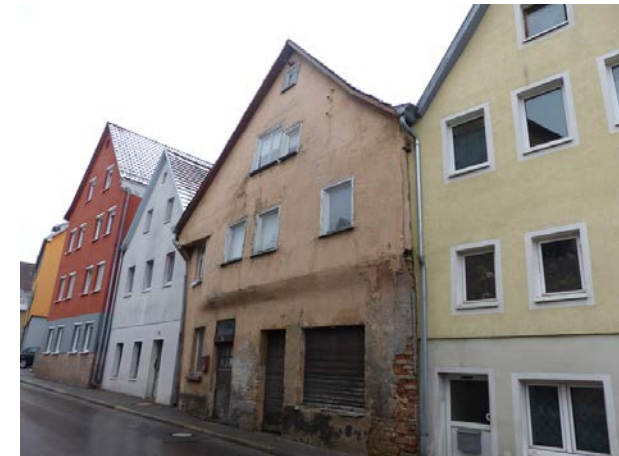
Altheimer Straße 32

Zweigeschossiges, giebelständiges Wohnhaus, massives Erdgeschoss aus verputzten Backsteinen, vorkragendes Obergeschoss aus verputztem Fachwerk, Rücksprung an der Südwestecke, Satteldach, Verblattungen im Dachstuhl; im Kern 16./17. Jahrhundert, wohl im frühen 20. Jahrhundert Ladeneinbau, dabei Erdgeschossfassade in Backsteinmauerwerk ersetzt, ehemalige Bäckerei.

Das im Kern noch in die Zeit vor dem großen Stadtbrand von 1725 zurückreichendem Gebäude hat dokumentarischen Wert als wichtiger Bestandteil der langen Reihe giebelständiger Bauten an der Nordseite der östlichen Altheimer Straße. Zudem erinnert es an die Horber Wirtschaftsgeschichte und Sozialtopographie, war die Vorstadt im Tal doch bevorzugter Wohn- und Arbeitsort von Handwerkern und (Nebenerwerbs-)Landwirten.

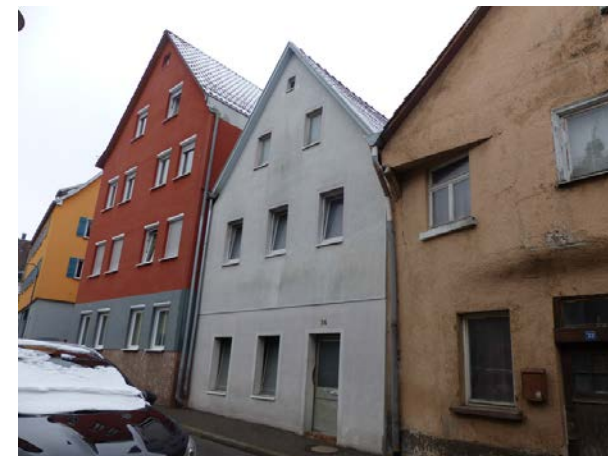
Alzheimer Straße 34

Zweigeschossiges, giebelständiges, verputztes Wohnhaus, Fachwerkbau über massivem Erdgeschoss, Satteldach; im Kern 18. Jahrhundert, Fenster und Türen modern ersetzt, neue Dachhaut.

Das schlichte Wohnhaus ist wichtiger Bestandteil der langen Reihe giebelständiger Bauten an der Nordseite der östlichen Alzheimer Straße. Es hat dokumentarischen Wert für die Wiederaufbauphase nach dem großen Stadtbrand von 1725, der auch - wie ein zeitgenössischer Chronist berichtet - „das halbe so genannte Thal“ in Schutt und Asche legte. Zudem erinnert es an die Horber Wirtschaftsgeschichte und Sozialtopographie, war die Vorstadt im Tal doch bevorzugter Wohn- und Arbeitsort von Handwerkern und (Nebenerwerbs-)Landwirten.

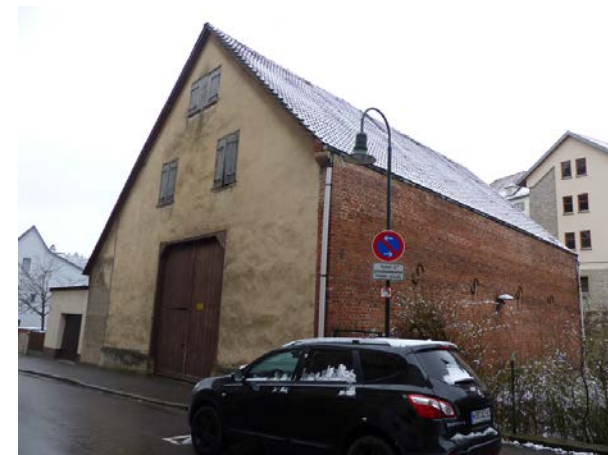
Altheimer Straße 35

Große giebelständige Scheune, Erdgeschoss und Westwand aus Backsteinen, Obergeschoss und Giebel verputztes Fachwerk, Satteldach, zur Altheimer Straße großes hölzernes Tor, Satteldach, an der Ostseite weit vorgezogen; 1. Hälfte 20. Jahrhundert.

Die große Scheune hat städtebauliche Bedeutung als einer der letzten in der Vorstadt im Tal erhaltenen Ökonomiebauten und erinnert an die auch von der (Nebenerwerbs-) Landwirtschaft geprägten Horber Wirtschaftsgeschichte. Auf einem ehemaligen Gartengrundstück errichtet, kündigt sie zudem von der Nachverdichtung des Horber Altstadt-kerns im 19. und frühen 20. Jahrhundert.

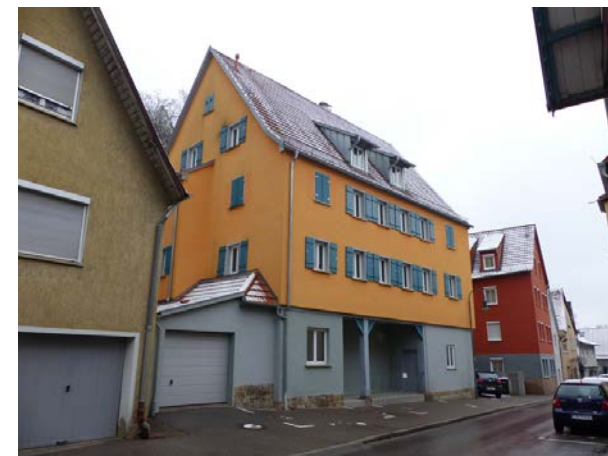
Altheimer Straße 38

Dreigeschossiger, traufständiger verputzter Bau, Erdgeschoss aus Bruchsteinmauerwerk, Loggia-artige Öffnung mit Holzstütze, Satteldach mit jüngeren Schleppgauben, (Garagen-) Anbau im Westen; um 1800 erbaut, mit älterem Kern, ehemalige Schreinerei, in jüngerer Zeit Dachhaut erneuert und Gauben eingebaut, Fenster und Türen modern ersetzt.

Das stattliche Wohnhaus hat dokumentarischen Wert als einer der in Horb eher selten anzutreffenden Bauten aus der Zeit um 1800. Zudem erinnert es in seiner Funktion als ehemalige Schreinerei an die Horber Wirtschaftsgeschichte und Sozialtopographie, war die Vorstadt im Tal doch bevorzugter Wohn- und Arbeitsort von Handwerkern und (Nebenerwerbs-)Landwirten.

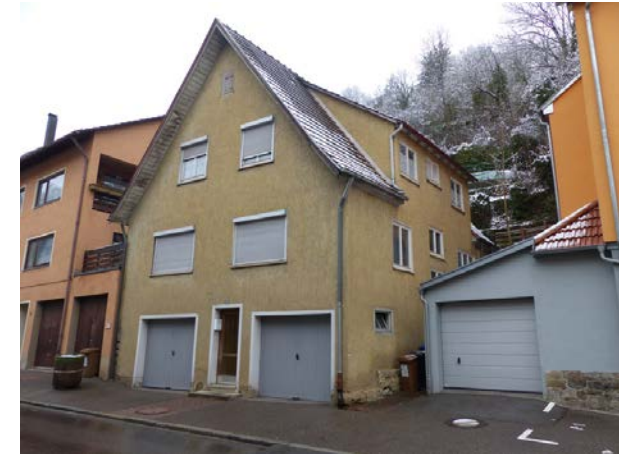
Alzheimer Straße 40

Zweigeschossiges, giebelständiges, verputztes Wohnhaus, Fachwerkbau über massivem Erdgeschoss, an der Ostseite Dach erhöht, Satteldach; im Kern 18. Jahrhundert, Fenster und Türen modern ersetzt, Garageneinbau Erdgeschoss.

Das im späten 19. Jahrhundert anstelle eines Gartens errichtete schlichte Wohnhaus hat städtebaulichen Wert für die dem Bevölkerungswachstum geschuldete Nachverdichtung im Horber Altstadt kern. Zudem erinnert es an die Horber Wirtschaftsgeschichte und Sozialtopographie, war die Vorstadt im Tal doch bevorzugter Wohn- und Arbeitsort von Handwerkern und (Nebenerwerbs-)Landwirten.

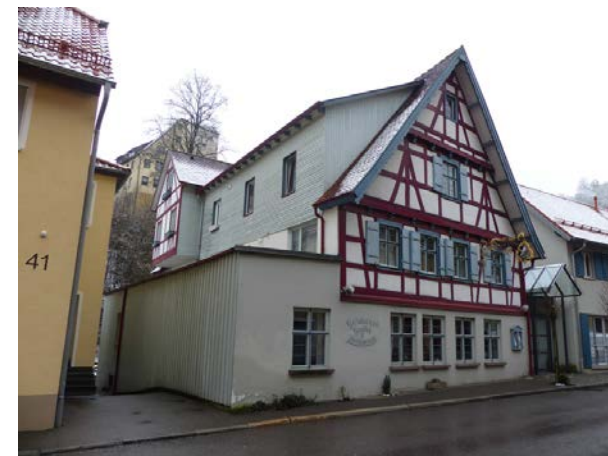
Altheimer Straße 43

Zur Altheimer Straße zwei-, zur Grabenbachgasse dreigeschossiges, giebelständiges Gasthaus in leichter Hanglage, Bruchsteinsockel, massives Erdgeschoss, zur Altheimer Straße Obergeschoss und Giebel freigelegtes Fachwerk, zur Grabenbachgasse verputzt bzw. verbrettert, im Westen moderner gläserner Eingangsbereich angefügt, nach Osten verbretterter Anbau, Satteldach, an der Ostseite mit großer jüngerer Schleppegaupe und Fachwerk-Zwerchhaus, schmiedeeisernes Wirthauschild 18. Jahrhundert (stammt vom ehemaligen Gasthaus „Zum Hirsch“); im Kern 18. Jahrhundert, 1974 Instandsetzung, Umbau des Daches und Freilegung des Giebels, Fassadenrenovierung, 2004 Nebengebäude (Nr. 45) abgebrochen, an seiner Stelle Umbau des Eingangsbereichs des Gasthofs und Neubau Wohngebäude.

Ungeachtet der starken modernen Überformung hat das Gebäude städtebaulichen Wert für die Wiederaufbauphase nach dem großen Stadtbrand von 1725, der auch - wie ein zeitgenössischer Chronist berichtet - „das halbe so genannte Thal“ in Schutt und Asche legte.

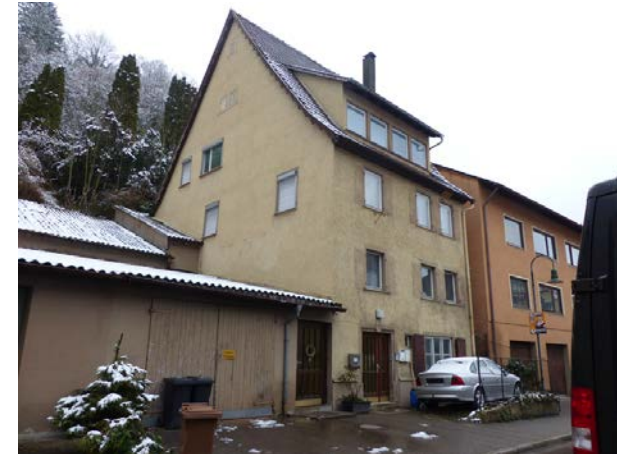
Altheimer Straße 44

Dreigeschossiges, traufständiges, verputztes Wohnhaus, massives Erdgeschoss, Eingangstür mit profilierter Rahmung, Fachwerk-Obergeschoss, Satteldach mit späterer SchlepPGAube; 18. Jahrhundert mit späteren Veränderungen vor allem im Dachbereich, Fenster und Türen modern ersetzt.

Ungeachtet der späteren Überformungen hat das Gebäude städtebaulichen Wert für die Wiederaufbauphase nach dem großen Stadtbrand von 1725, der auch - wie ein zeitgenössischer Chronist berichtet - „das halbe so genannte Thal“ in Schutt und Asche legte.

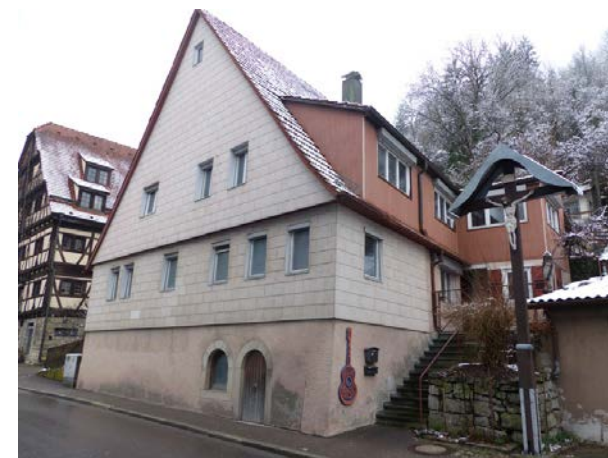
Alzheimer Straße 48

Eingeschossiges giebelständiges Wohnhaus in Hanglage, hohes massives Sockelgeschoss mit rundbogigem Eingang und Fenster, Erdgeschoss über Außentreppe erschlossen, Erdgeschoss und leicht vorkragender Giebel mit Platten verkleidetes Fachwerk, Satteldach, an der Ostseite später große Dachgaube eingefügt; im Kern 17. Jahrhundert, Ostseite durch Dachausbau und Anbau in jüngerer Zeit überformt.

Als eines der wenigen Häuser, das den Stadtbrand von 1725 überstanden hat, ist das im Kern in das 17. Jahrhundert zurückreichende Gebäude von Bedeutung für die Genese und Gestalt der Vorstadt im Tal, die sich im 14. Jahrhundert im Nordwesten der Stadt entwickelte. Mit seinem ehemaligen Stallteil im Sockelgeschoss erinnert es zudem an die Vergangenheit Horbs als Ackerbürgerstadt, in der der überwiegende Teil der Bevölkerung bis weit in das 19. Jahrhundert hinein eine (Nebenerwerbs-)Landwirtschaft betrieb.

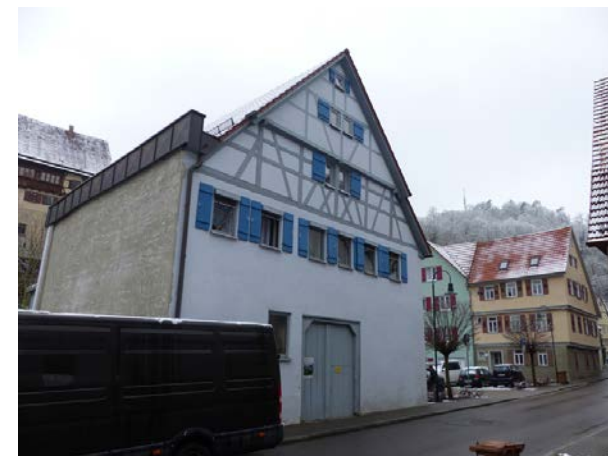
Altheimer Straße 49

Zweigeschossiges, giebelständiges Einhaus, massives Erdgeschoss mit Scheunentor, an den Traufseiten nicht durchfenstert, im Süden Anbau, Obergeschoss Fachwerk, zur Altheimer Straße verputzt, zur Grabenbachgasse freiliegend, hier Balkon angefügt, freiliegende Fachwerkgiebel, Satteldach; zur Grabenbachgasse angebautes Stallgebäude, Bruchstein-Erdgeschoss, freiliegender Fachwerk-Giebel, Satteldach; 18. Jahrhundert, Fenster und Dachhaut modern ersetzt.

Das Ensemble aus Wohnhaus und angebautem Stall hat einerseits städtebaulichen Wert für die Wiederaufbauphase nach dem großen Stadtbrand von 1725, der auch - wie ein zeitgenössischer Chronist berichtet - „das halbe so genannte Thal“ in Schutt und Asche legte. Mit seinen Stall-/Scheunenteil im Erdgeschoss und dem angebauten Stall (einer der letzten in der Vorstadt im Tal erhaltenen Ökonomiebauten) erinnert das Anwesen an die jahrhundertlang von der (Nebenerwerbs-) Landwirtschaft geprägten Horber Wirtschaftsgeschichte

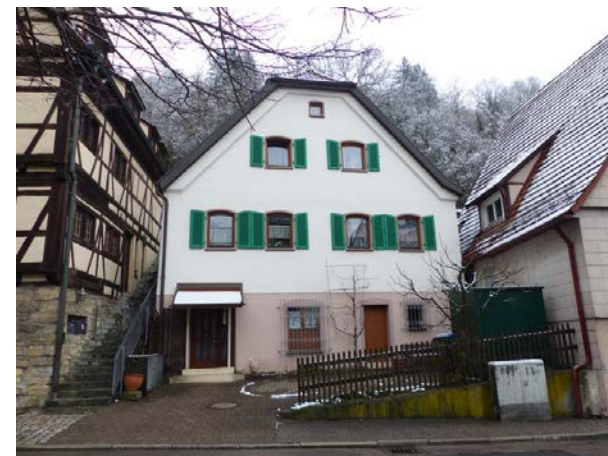
Alzheimer Straße 50

Zweigeschossiges, giebelständiges, verputztes Wohnhaus in Hanglage, massives Sockelgeschoss mit später eingefügter Haustür an der Südwest-Ecke, segmentbogige Fenster in Obergeschoss und Giebel, Krüppelwalmdach; im Kern 18. Jahrhundert, Fassade später überformt, ehemaliger Stallteil im Erdgeschoss zu Wohnzwecken umgebaut.

Ungeachtet späterer Überformungen hat das Gebäude städtebaulichen Wert für die Wiederaufbauphase nach dem großen Stadtbrand von 1725, der auch - wie ein zeitgenössischer Chronist berichtet - „das halbe so genannte Thal“ in Schutt und Asche legte. Mit seinem ehemaligen Stallteil im Erdgeschoss erinnert es zudem an die Vergangenheit Horbs als Ackerbürgerstadt, in der der überwiegende Teil der Bevölkerung bis weit in das 19. Jahrhundert hinein eine Nebenerwerbslandwirtschaft betrieb.

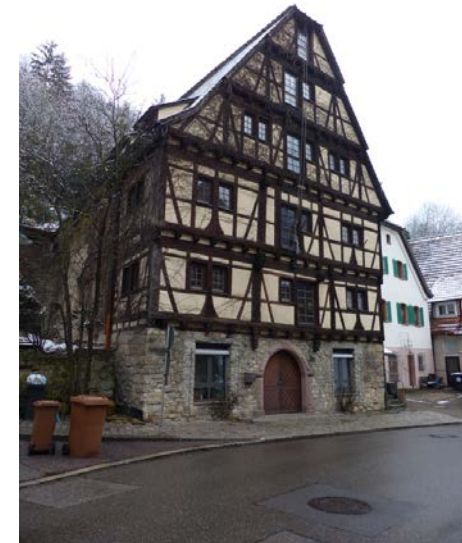
Alzheimer Straße 52

Dreigeschossiger, giebelständiger, teilweise verputzter Fachwerkbau mit massivem Sockelgeschoss und Westseite aus Bruchsteinmauerwerk, Rundbogenportal mit Sandsteingewänden und jüngere Fenstereinbrüche, zur Straße Obergeschosse und dreigeschossiger Giebel in freiliegendem Fachwerk mit Vorkragungen über vorstehenden Balkenköpfen, Satteldach mit Schopfwalm und zwei Reihen Schleppegauben; 1550 vom Horber Spital als neues Haus des Zieglers Auberlin Krauß erworben, diente als Lager für Feldfrüchte und Brennholz, bis 1791 im Besitz des Spitals, 1913 Umbau, dabei ein aus Steinquader gefügtes Rundtor entfernt und durch eine größere Zufahrt ersetzt, Deckendurchbrüche für den Einbau eines Aufzugs, in den 1980er Jahren vom Abbruch bedroht, ab 1981 aber von privater Hand umfassend saniert, 2003 Einbau einer Wohnung im Erdgeschoss (zuvor Werkstatt), 2014 Sanierung Außenmauern.

Das Talhaus, mit seiner stattlichen Größe die benachbarten Gebäude deutlich überragend, ist eine der städtebaulichen Dominanten der Vorstadt. Zudem hat es hohen dokumentarischen Wert für die Geschichte des Horber Spitals, das es von 1550 bis zum Ende des 18. Jahrhunderts als Fruchtkasten nutzte. Wenn auch das Spitalgebäude heute nicht mehr erhalten ist, erinnert doch das Talhaus (zusammen mit dem Kornhaus in der Hirschgasse) an diese wichtige Einrichtung der Sozialfürsorge in Horb.

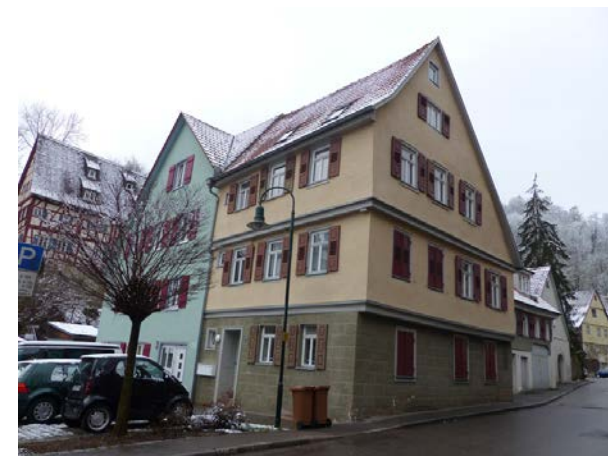
Altheimer Straße 53

Zwei- bis dreigeschossiges, giebelständiges, verputztes Fachwerkhaus, massives Erdgeschoss mit Bossierung, Fachwerkgeschosse vorkragend mit profilierten Schwellen, Satteldach, Dachwerk an der Ostseite bereits bauzeitlich angehoben, an der Westseite bis zur Balkenlage über 1. Obergeschoss abgeschleppt, gotisches Fenster im Giebel zum Nachbarhaus Nr. 55 (dieses 2007 abgebrochen und neu aufgebaut); Fachwerkgerüst dendrochronologisch datiert auf 1497/98, 1696/97 Erneuerung des Dachwerkes unter Beibehaltung der älteren Kernkonstruktion, zusammen mit Nr. 57 2004/05 nach rund 20 Jahren Leerstand saniert (in den beiden Gebäuden entstanden 9 Wohnungen) Dezember 2006 Brand, Teile des Dachstuhles mussten erneuert und die Dacheindeckung ausgetauscht werden.

Als eines der ältesten Gebäude Horbs hat das 1498 erbaute Haus hohen dokumentarischen und exemplarischen Wert für die Genese und Gestalt der Vorstadt im Tal, die sich im 14. Jahrhundert im Nordwesten der Stadt entwickelte. Es ist eines der wenigen Häuser, das den Stadtbrand von 1725 überstanden hat, der - wie ein zeitgenössischer Chronist berichtet - „das halbe so genannte Thal“ und den größten Teil der Stadt in Schutt und Asche legte.

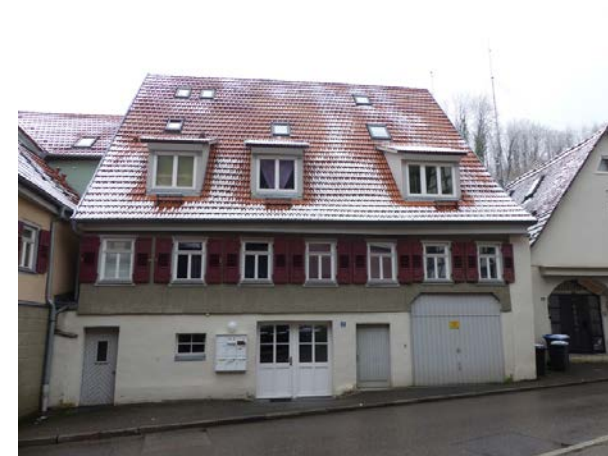
Alzheimer Straße 57

Taufständiges gestelztes Quereinhaus, massives Erdgeschoss mit Scheunen- und Stallteil, zur Alzheimer Straße verputztes Fachwerk mit Scheunentor, zur Grabenbachgasse Garageneinbauten, verputztes Fachwerk-Obergeschoss, an der Nordseite verschindelt, Satteldach mit jüngeren Schleppgauben; 1727/28 errichtet (dendrochronologisch datiert), 2004/05 zusammen mit Nr. 53 nach rund 20 Jahren Leerstand saniert (in den beiden Gebäuden entstanden 9 Wohnungen) Dezember 2006 Brand, Teile des Dachstuhles mussten erneuert und die Dacheindeckung ausgetauscht werden.

Das Gebäude hat dokumentarischen und exemplarischen Wert für die erste Wiederaufbauphase unmittelbar nach dem großen Stadtbrand von 1725, der auch - wie ein zeitgenössischer Chronist berichtet - „das halbe so genannte Thal“ in Schutt und Asche legte. Mit seinem ehemaligen Scheunen- und Stallteil im Erdgeschoss erinnert es zudem an die Vergangenheit Horbs als von der (Nebenerwerbs-) Landwirtschaft geprägter Ackerbürgerstadt.

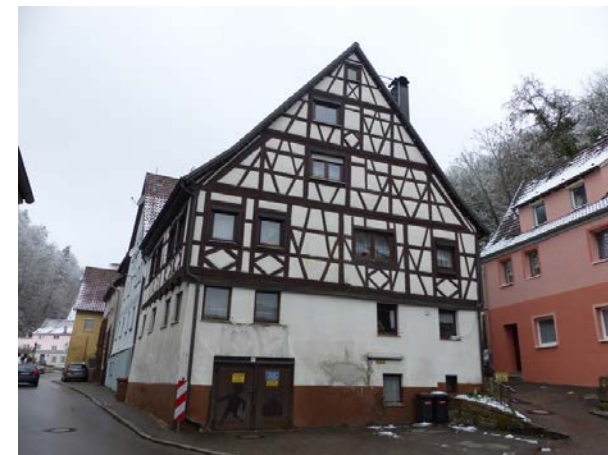
Alzheimer Straße 58

Zweigeschossiges traufständiges Wohnhaus mit hohem Sockel, dieser und Erdgeschoss massiv, Stallteil später zu Wohnzwecken umgebaut und durchfenstert, Obergeschoss leicht vorkragendes Fachwerk mit Rauten in den Brüstungsfeldern, an der Westseite verputzt, Satteldach; 18. Jahrhundert, um 1800 im Besitz des Webers Mattheus Bacher, Haus noch vor 1819 zweigeteilt und so weitervererbt, Berufe der Besitznachfolger: Lehrer, Pflästerer, Stricker, Tagelöhner, 1994 Umbau mit Einbau von drei weiteren Wohnungen, Dachgaubenaufbau, Balkonanbau.

Das Gebäude ist ein aussagekräftiges Beispiel für die Wiederaufbauphase nach dem großen Stadtbrand von 1725, der auch - wie ein zeitgenössischer Chronist berichtet - „das halbe so genannte Thal“ in Schutt und Asche legte. Zudem erinnert es an die Horber Wirtschaftsgeschichte und Sozialtopographie, war die Vorstadt im Tal doch bevorzugter Wohn- und Arbeitsort von Handwerkern und (Nebenerwerbs-)Landwirten.

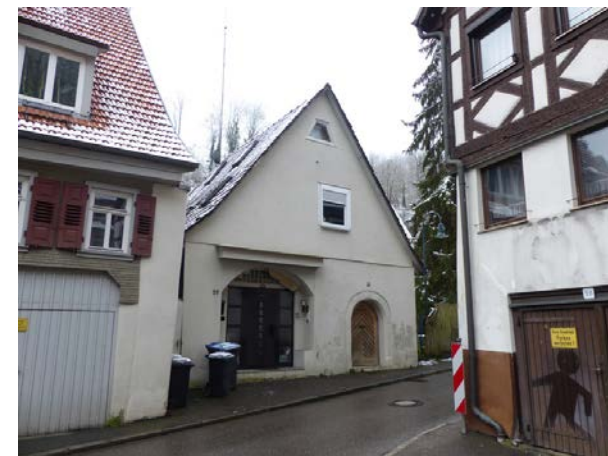
Altheimer Straße 59

Eingeschossiger, giebelständiger, verputzter Steinbau, im Erdgeschoss Rundbogenpforte und segmentbogige Einfahrt, Satteldach mit Dachflächenfenstern; im Kern mittelalterlicher Steinbau (14. Jahrhundert?), von diesem Giebelwand zur Altheimer Straße und östliche Traufwand erhalten, Dachwerk dendrochronologisch datiert auf 1782/83, 1966 Umbau Dachbereich, 2003 Umbau und Sanierung, Einfahrtsbogen durch modernen Türeinbau überformt.

Als eines der ältesten Gebäude Horbs mit Bausubstanz wohl des 14. Jahrhunderts hat das Haus Bedeutung für die Genese und Gestalt der Vorstadt im Tal, die sich im 14. Jahrhundert im Nordwesten der Stadt entwickelte. Es ist eines der wenigen Häuser, das den Stadtbrand von 1725 überstanden hat, der - wie ein zeitgenössischer Chronist berichtet - „das halbe so genannte Thal“ und den größten Teil der Stadt in Schutt und Asche legte.

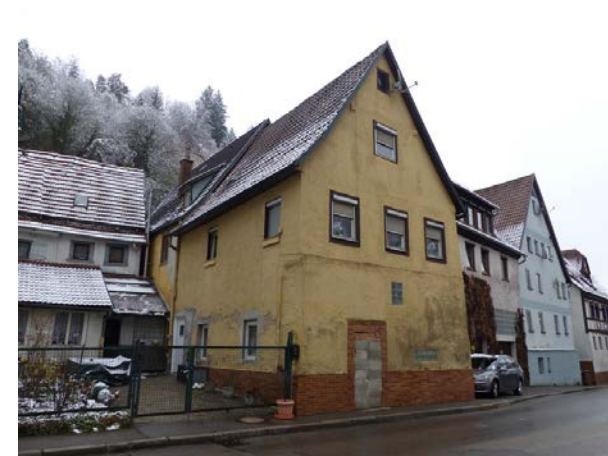
Altheimer Straße 68

Giebelständiges, gestelztes Einhaus, Erdgeschoss massiver Stallteil, Sockel teilweise verklinkert, Obergeschoss verputztes Fachwerk, Satteldach mit Schleppegaupe; 18. Jahrhundert, evtl. älter, im ehemaligen Stallteil provisorisch verbaute Tür und Fenstereinbrüche, Obergeschoss-Fenster modern ersetzt.

Das Gebäude hat zum einen städtebaulichen Wert für die Wiederaufbauphase nach dem großen Stadtbrand von 1725, der auch - wie ein zeitgenössischer Chronist berichtet - „das halbe so genannte Thal“ in Schutt und Asche legte. Mit seinem einstigem Stallteil im Sockelgeschoss erinnert es zum anderen an die Horber Wirtschaftsgeschichte und Sozialtopographie, war die Vorstadt im Tal doch bevorzugter Wohn- und Arbeitsort von Handwerkern und (Nebenerwerbs-)Landwirten.

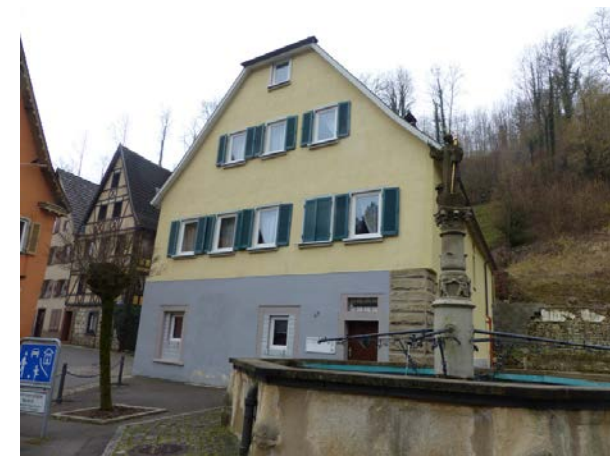
Alzheimer Straße 69

Zweigeschossiges, giebelständiges Wohnhaus, massives, verputztes Erdgeschoss mit Eckquaderung im Nordwesten, Eingangstüren mit querrrechteckigen Oberlichtern, Erdgeschossfenster teilweise verkleinert, verputztes Fachwerkobergeschoss, Schopfwalmdach mit Zwerchhaus, auf Schlussstein des Hauseingangs bezeichnet „1812 AB“ und Hauswappen Gerber und Bären, am Kellereingang „1815 FJG“; 1812/15 errichtet, 1819 Gerberwerkstatt und Wohnbehausung des Franz Josef Geßler, im frühen 20. Jahrhundert Mineralwasserfabrikation, Kolonialwaren und Brauereiartikel Jakob Höhn, starke Veränderungen im Inneren, 2007 ungenehmigte Fensterverkleinerung und Türvermauerung im Erdgeschoss und Umnutzung von Ladenräumen zu Wohnräumen.

Das Wohnhaus prägt zusammen mit der benachbarten ehemaligen Leonhardskapelle und dem ehemaligen Brauereigasthaus „Zum Ranken“ die platzartige Aufweitung der Alzheimer Straße am Leonhardsbrunnen. Mit seiner gewerblichen Vergangenheit als Gerberei und späterem Kolonialwarenladen und Mineralwasserfabrikation erinnert das Gebäude zudem an die Horber Wirtschaftsgeschichte und Sozialtopographie.

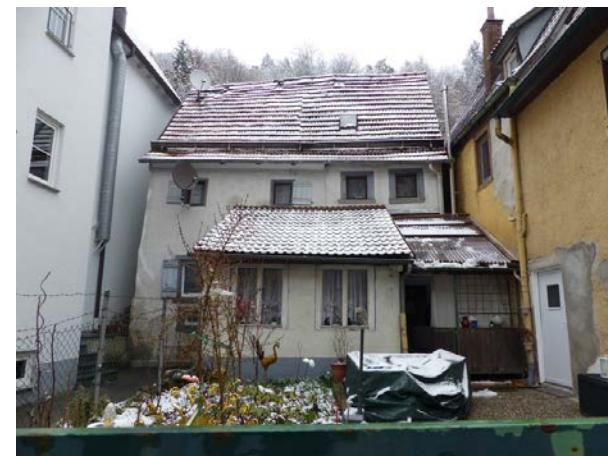
Altheimer Straße 70

Kleines, zweigeschossiges, traufständiges Wohnhaus mit Satteldach, zur Straße späterer Anbau; im Kern 18. Jahrhundert mit späteren Veränderungen.

Das kleine schlichte Wohnhaus hat städtebaulichen Wert für die Wiederaufbauphase nach dem großen Stadtbrand von 1725, der auch - wie ein zeitgenössischer Chronist berichtet - „das halbe so genannte Thal“ in Schutt und Asche legte. Zudem erinnert es an die Horber Wirtschaftsgeschichte und Sozialtopographie, war die Vorstadt im Tal doch bevorzugter Wohn- und Arbeitsort von Handwerkern und (Nebenerwerbs-)Landwirten.

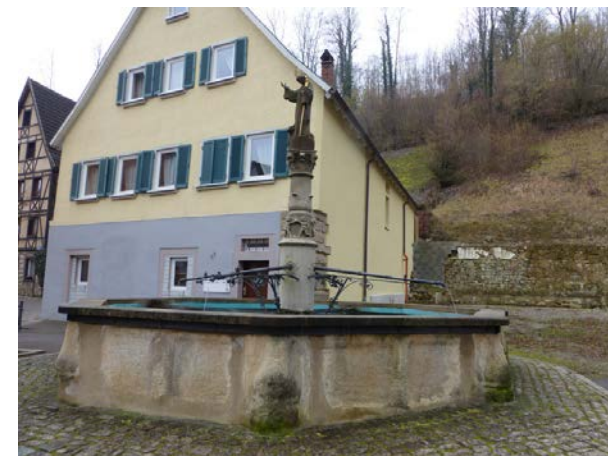
Altheimer Straße 71 (vor)

Vierrohriger Renaissancebrunnen mit oktogonalem Sandsteintrog, runde Brunnensäule mit tanzenden Putten, Akanthusfries und korinthischem Kapitell, darauf Figur des Hl. Leonhard; 1356 erstmals urkundlich erwähnt, 1578 durch eine Überschwemmung zerstört, 1580 neu errichtet, der stark beschädigte und figurlose (nur von einer Kugel bekrönte) Brunnen erhielt 1931/32 die Statue des Hl. Leonhard von Bildhauer Wilhelm Klink, der 1996 durch eine Nachbildung von Götz Arndt ersetzt wurde.

Der 1356 erstmals urkundlich erwähnte Leonhardsbrunnen in zentraler Lage in der Mitte der Vorstadt im Tal hat dokumentarischen Wert für die historische Wasserversorgung in Horb. Er lieferte nicht nur das Trinkwasser für die Bevölkerung der Vorstadt, sondern versorgte zudem eine mittelalterliche Badstube neben der Leonhardskapelle mit Wasser.

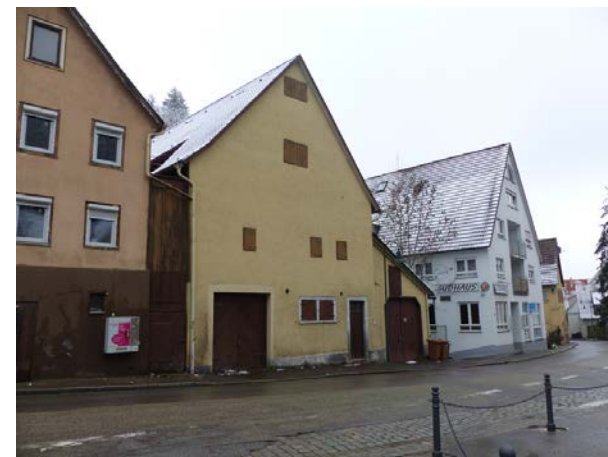
Alzheimer Straße 72/1

Giebelständige, zweigeschossige, verputzte Scheune mit Satteldach, nach Osten Anbau mit Pultdach; im Kern 18. Jahrhundert mit späteren Veränderungen.

Die große Scheune hat städtebauliche Bedeutung als einer der letzten in der Vorstadt im Tal erhaltenen Ökonomiebauten und erinnert an die auch von der (Nebenerwerbs-) Landwirtschaft geprägten Horber Wirtschaftsgeschichte.

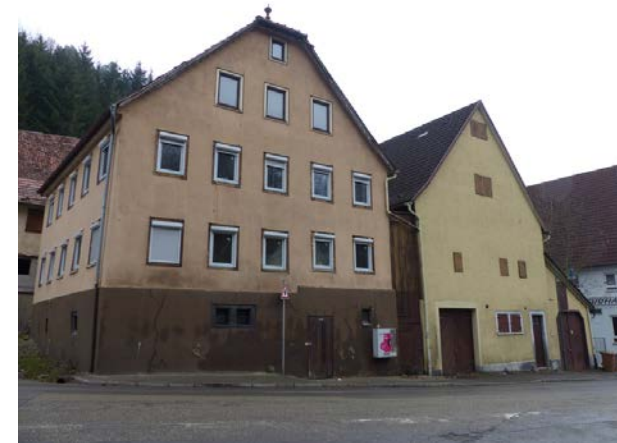
Altheimer Straße 74

Dreigeschossiges, giebelständiges, gestelztes Einhaus, über massivem Sockel- bzw. Stallgeschoss zwei Wohngeschosse aus verputztem Fachwerk, Schopfwalmdach; im Kern mindestens 18. Jahrhundert, ehemalige Bierbrauerei und Gasthaus „Zum Ranken“, 1908 umfangreich renoviert und erweitert, dabei um ein Stockwerk erhöht, bis 1945 Brauerei, 1971 Gasthausbetrieb eingestellt, 2016 neue Kunststofffenster mit Außenrolläden.

Das Gast- und Brauhaus „Zum Ranken“ ist ein wichtiges Zeugnis der Wirtschaftsgeschichte der Stadt. Es war bis 1945 eine der letzten Horber Bierbrauereien. Die Bierbrauerei wurde nach dem Niedergang des Weinbaus am Ende des 18. Jahrhunderts zu einem wichtigen Wirtschaftszweig. 1773 wurden bereits 15 Brauhäuser in der Stadt gezählt, 1842 waren es sogar 23. Da die Horber Brauereien am Ende des 19. Jahrhunderts nicht in neue Technologie investierten, waren sie nicht mehr konkurrenzfähig und mussten bis auf wenige schließen.

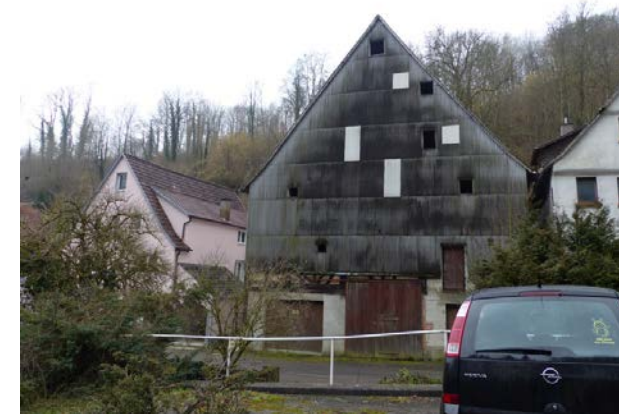
Alzheimer Straße 77

Große giebelständige Scheune, Fachwerkbau über massivem Erdgeschoss, Zierfachwerk heute mit Wellblech verkleidet, Satteldach; an der linken Ecke bezeichnet 1596, 1819 Talscheuer des Wagners Joseph Teufel, in der Nordost-Ecke des Erdgeschosses jüngerer Garageneinbau.

Als eines der ältesten Gebäude Horbs hat die 1596 erbaute Scheune hohe dokumentarische und exemplarische Bedeutung für die Genese und Gestalt der Vorstadt im Tal, die sich im 14. Jahrhundert im Nordwesten der Stadt entwickelte. Sie ist eines der wenigen Gebäude, das den Stadtbrand von 1725 überstanden hat, der - wie ein zeitgenössischer Chronist berichtet - „das halbe so genannte Thal“ und den größten Teil der Stadt in Schutt und Asche legte. Die große Scheune erinnert zudem als einer der letzten in der Vorstadt im Tal erhaltenen Ökonomiebauten an die von der (Nebenerwerbs-) Landwirtschaft geprägte Horber Wirtschaftsgeschichte.

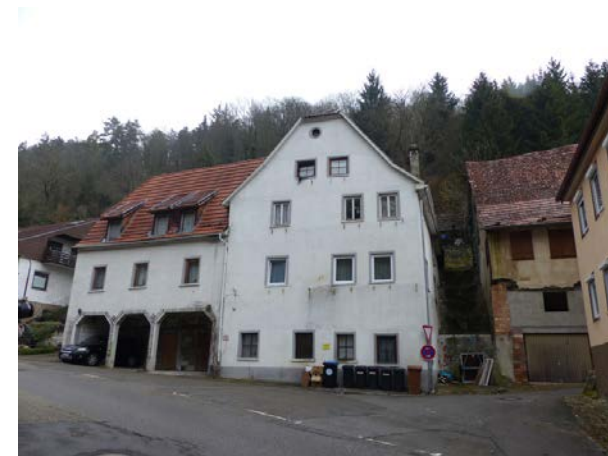
Alzheimer Straße 78

Hofanlage mit Wohnteil, Stall und Scheune unter einem Dach, dreigeschossiges, giebelständiges, verputztes Wohnhaus in Hanglage, massives Erdgeschoss, darüber zwei Fachwerkgeschosse, Krüppelwalmdach, westlich angebautes ehemaliges traufständiges Stall-/Scheunengebäude, Erdgeschoss an der Fassade in große Öffnungen (Carport) aufgelöst, Satteldach mit Schleppegauben; um 1800 erbaut, Abzimmerung des Dachwerkes 1801 dendrochronologisch datiert, 1819 zwei Eigentümer genannt, der spätere Scheunenteil gehörte als „Behausung, Höfle, Bergle“ dem Josef Bischerer, der Wohnteil als „Behausung, Dunglege, Winkel, Bergle“ dem Sattler Josef Kreidler, beide Grundstücke wohl um die Mitte des 19. Jahrhundert vereinigt, dabei Scheune auf dem Sockel des Vorgängerbaus errichtet und mit der Traufe zur Straße ausgerichtet, später zu Wohnzwecken umgebaut.

Die stattliche Hofanlage hat dokumentarischen und exemplarischen Wert für die bauliche Struktur der Vorstadt im Tal und die Horber Wirtschafts- und Sozialgeschichte. Sie erinnert daran, dass Horb und insbesondere die Alzheimer Vorstadt bis weit in das 19. Jahrhundert hinein von der (Nebenerwerbs-)Landwirtschaft geprägt war.

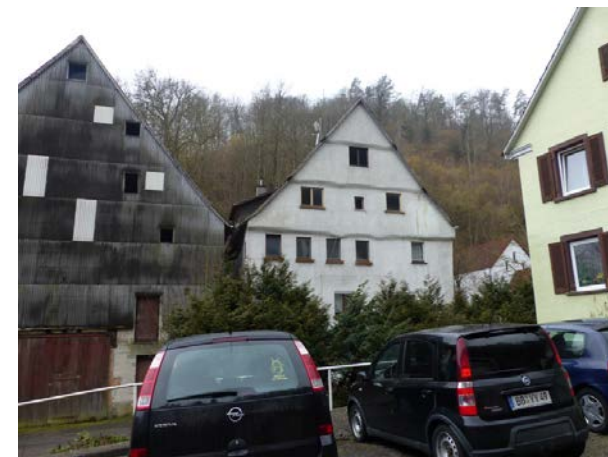
Alzheimer Straße 79

Dreigeschossiges, giebelständiges, verputztes Fachwerkhaus, Giebel mit drei überputzten Vorkragungen, Satteldach mit jüngerer Schleppgaube im Osten; im Kern um 1600 (nur unwesentlich verändertes Fachwerkgefüge), im 18./19. Jahrhundert erneuert, späterer Dachausbau, Fenster modern ersetzt.

Als eines der ältesten Gebäude Horbs hat der um 1600 erbaute stattliche Fachwerkbau hohe dokumentarische und exemplarische Bedeutung für die Genese und Gestalt der Vorstadt im Tal, die sich im 14. Jahrhundert im Nordwesten der Stadt entwickelte. Es ist eines der wenigen Häuser, das den Stadtbrand von 1725 überstanden hat, der - wie ein zeitgenössischer Chronist berichtet - „das halbe so genannte Thal“ und den größten Teil der Stadt in Schutt und Asche legte.

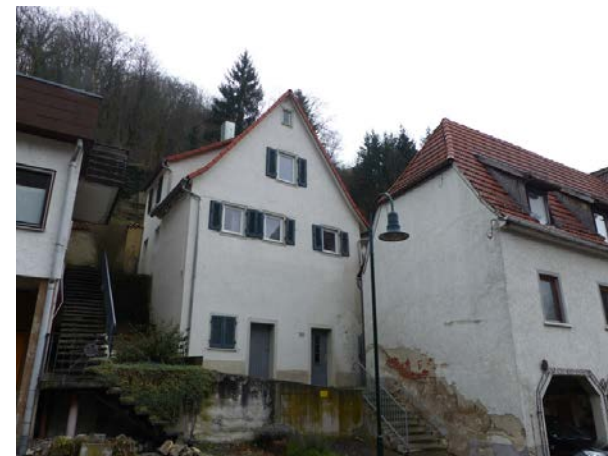
Alzheimer Straße 80

Giebelständiges gestelztes Einhaus in Hanglage, Putzbau mit hohem Sockel/Stallteil, Wohnteil über Außentreppe erschlossen, Satteldach mit Schleppgaube; im Kern 18. Jahrhundert, jüngerer Dachausbau, 2002 Erneuerung der Stützmauer.

Das kleine schlichte Wohnhaus hat städtebaulichen Wert für die Wiederaufbauphase nach dem großen Stadtbrand von 1725, der auch - wie ein zeitgenössischer Chronist berichtet - „das halbe so genannte Thal“ in Schutt und Asche legte. Zudem erinnert es an die Horber Wirtschaftsgeschichte und Sozialtopographie, war die Vorstadt im Tal doch bevorzugter Wohn- und Arbeitsort von Handwerkern und (Nebenerwerbs-)Landwirten.

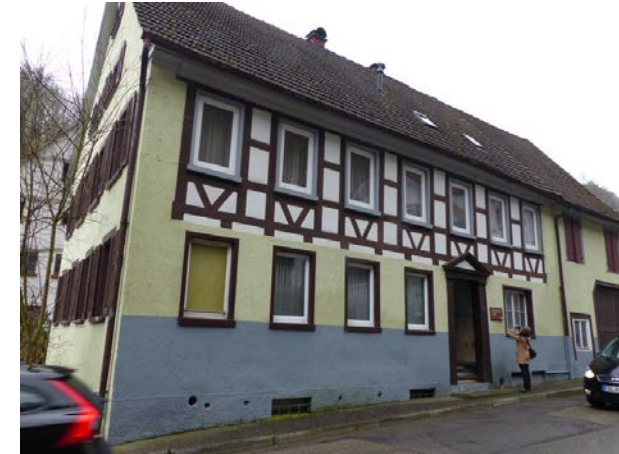
Altheimer Straße 87

Zweigeschossiges, traufständiges Gebäude, Putzbau mit freiliegendem Zierfachwerk im Obergeschoss der Traufseite, klassizistische Eingangstür, Satteldach mit Wiederkehr, im Westen Scheunenteil mit großer Torfahrt unter einem Dach; 1815 besitzt der Vorgängerbau die „Becken- und Braugerechtigkeit“, 1846 als Gasthaus zum „Wilden Mann“ an alter Stelle neu errichtet, 1905 bauliche Verbesserungen, 1998 Sanierung und Umbau, Ausbau der Scheuer, Einbau von 5 Wohnungen und Erstellung einer Garage im Untergeschoss und einer Doppelgarage im Erdgeschoss, Gebäudeteilabbruch, 1998 Einbau einer Wohnung im Erdgeschoss (ehemalige Gaststätte), Umbau der Wohnung im Obergeschoss, Gebäude auf der Rückseite durch Anbauten und Fensterveränderungen völlig verändert.

Das Gebäude hat als ehemaliges Gasthaus „Zum Wilden Mann“ - in typischer Lage in der Nähe eines Stadttors an einer der Hauptverkehrsachsen der Stadt errichtet - dokumentarischen und exemplarischen Wert für die Horber Wirtschaftsgeschichte. Als Geburtshaus von Caspar Kaltenmoser (1806-1867), der als Genremaler der Münchner Schule zu einiger Bedeutung kam, hat das Gebäude zudem Bedeutung für die Horber Heimatgeschichte.

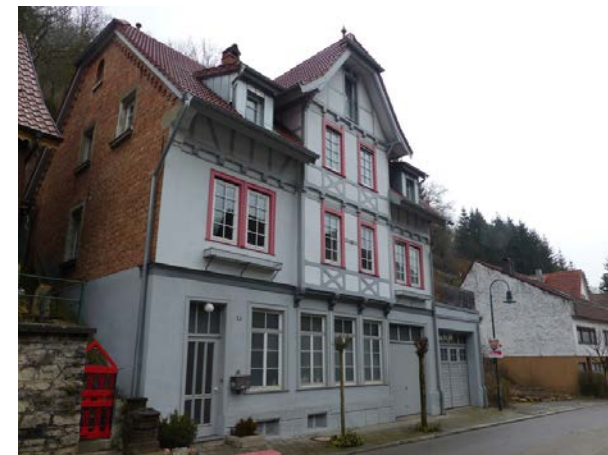
Altheimer Straße 88

Zweigeschossiges traufständiges Wohn- und Geschäftshaus in Hanglage, massives, verputztes Erdgeschoss mit bossiertem Sockel, Obergeschoss westliche Giebelwand Backsteinmauerwerk, Traufseite und östlicher Giebel Fachwerk, an der Straßenseite Fachwerkerker mit Schopfwalmdach, Satteldach mit Schleppegauben, im Osten Garagenanbau mit Dachterrasse, Wasch- und Gartenhaus im Hanggelände (Sachgesamtheit); 1904 nach Plänen des Oberamts-Straßenmeister Kiefer von für den Maler Adolf Hug in einer durch Brand des Vorgängerbaus entstandenen Baulücke errichtet.

1904 auf einem Gartengrundstück errichtet, hat das Gebäude dokumentarischen und exemplarischen Wert für die jüngere, von der Nachverdichtung des Altstadt-kerns geprägte Horber Stadtbaugeschichte. Als typisches Handwerkerhaus, in dem die Arbeitsstätte (Malerwerkstatt) im Erdgeschoss mit den Wohnräumen im Obergeschoss kombiniert ist, steht es zudem beispielhaft für die Wirtschafts- und Sozialgeschichte der Stadt.

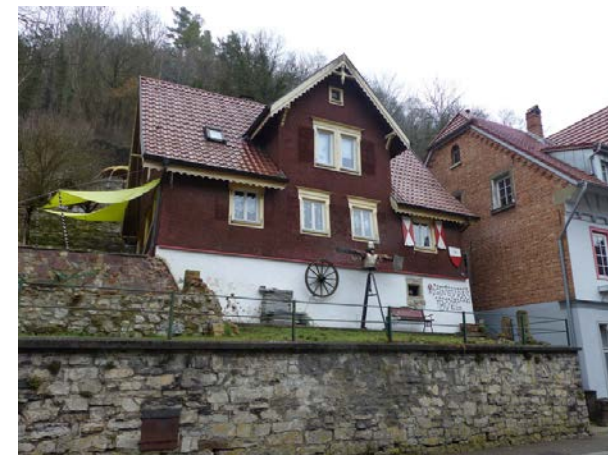
Altheimer Straße 90

Eingeschossiges, traufständiges Wohnhaus in Hanglage, über massivem, verputzten Sockel verschindeltes Erdgeschoss, Satteldach mit Zwerchhaus, an Ortgang und Dachtraufe Zierbretter im Heimatstil; um 1900 errichtet.

Um die Wende vom 19. zum 20. Jahrhundert auf einem Gartengrundstück errichtet, hat das Gebäude Bedeutung für die jüngere, von der Nachverdichtung des Altstadtkerns geprägte Horber Stadtbaugeschichte. Mit seiner Verschindelung und den hölzernen Zierelementen ist es zudem eines der in Horb mehrfach anzutreffenden Beispiele von im Stil der Heimatschutzarchitektur unter Verwendung traditioneller, regionaltypischer Bauformen errichteten Gebäude.

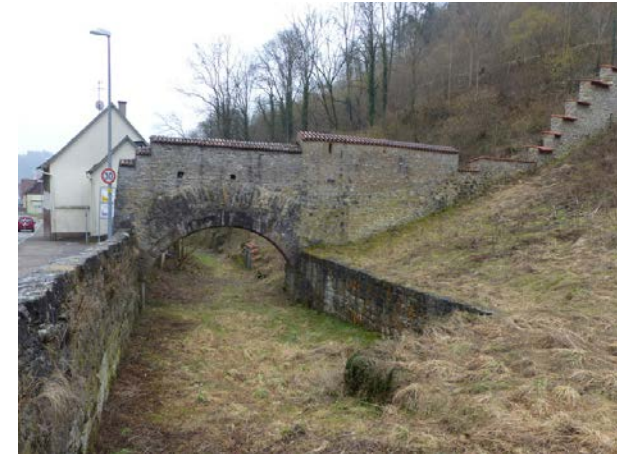
Altheimer Straße, Wasserlauf

Graben, verläuft parallel zur Altheimer Straße von Nordwesten in Richtung Südosten, endet im Bereich Altheimer Straße 93.

Der Graben an der Altheimer Straße markiert den Verlauf des heute verdohnten, aber einst offen durch die Stadt fließenden Grabenbachs. Er floss durch das unmittelbar neben dem 1394 erstmals urkundlich fassbaren Altheimer Tor gelegenen Grabenbachtor in die Stadt, durchfloss diese in West-Ost-Richtung und verließ sie oberhalb des Äußeren Mühlener Tores wieder.
