Denkmalpflegerischer Werteplan Gesamtanlage Altstadt Horb

Altstadt Horb, Freudenstadt

Gesamtanlage gemäß § 19 DSchG

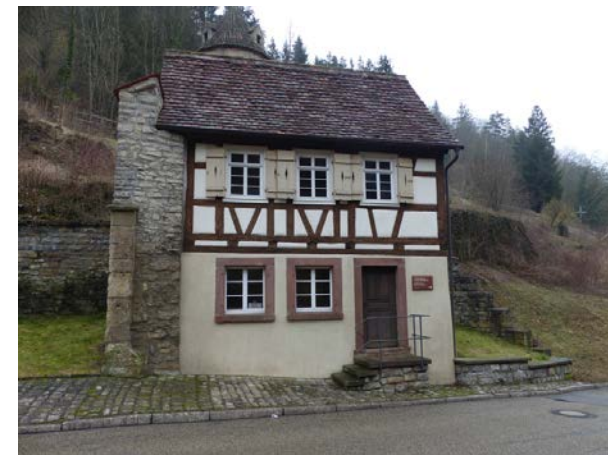
Altheimer Straße 104

Zweigeschossiges und traufständiges Torwächterhäuschen, Westwand wird von Teilen der ehemaligen Zwingermauer gebildet, verputztes massives Erdgeschoss mit Sandsteingewänden, freiliegendes Fachwerkobergeschoss, an der Rückseite hölzerner Anbau, Satteldach; 1661/62 Fachwerkgeschoss auf dem wohl älteren massiven Sockel aufgesetzt (dendrochronologisch datiert), bis zur Aufhebung der Stadttorsperre 1836 Wohnung des letzten Altheimer Torwärters Johann Bailänder, 1845 an den Bierbrauer Xaver Küster verkauft, 1860 im Besitz des Tagelöhners Bonaventur Bräuning, 2001 erwirbt die Stadt das Haus von der letzte Bewohnerin Anna Bräuning, 2002-2004 Außen-, Dach- und Innenrenovation.

Das Torwärterhaus ist als Teil der in beträchtlichen Resten überlieferten Befestigung der Vorstadt im Tal von hohem dokumentarischem Wert für die Stadtgestalt und die Stadtgeschichte. Unmittelbar vor dem westlichen Stadtausgang am 1394 erstmals urkundlich fassbaren Altheimer Tor gelegen, war es durch eine eigene Mauer mit Vortor geschützt, die eine Art Zwinger vor dem Haupttor bildete. Das Torwärterhaus hat städtebaulichen Wert als die Stadteingangssituation von Westen prägendes Gebäude. Zudem erinnert es an die Wirtschaftsgeschichte der Stadt, zu deren wichtigsten Einnahmequellen jahrhundertlang die von den Torwächtern eingezogen Zoll- und Wegegelder zählten.

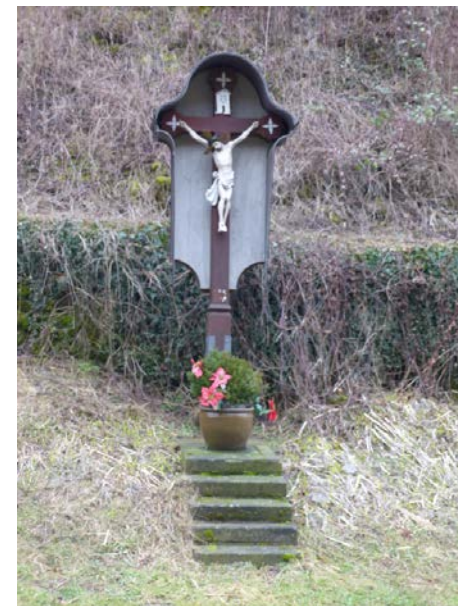
Altheimer Straße 104, bei

Holznischenkreuz mit Christus-Korpus von 1746, hölzernes Wegkreuz mit Wetterdach über einigen Steinstufen; 1746 als Doppelbalkenkreuz mit zwei Figuren (Maria und Johannes) von Bauern aufgestellt, 1820 renoviert und abgefallener Kreuzfuß ersetzt, 1848 überarbeitet und gotisiert (ursprünglich zweiter Kreuzarm entfernt), 1898 von einem Sturm umgeworfen, 1973 Maria- und Johannesfiguren entwendet, 1922 erneut renoviert, 2010 restauriert und neu geweiht.

Das um die Mitte des 18. Jahrhundert aufgestellte Wegkreuz, vor dem nordwestlichen Ausgang der Stadt durch das (abgegangene) Altheimer Tor gelegen, hat exemplarischen und dokumentarischen Wert für die Horber Kirchen- und Religionsgeschichte und zeugt von der Frömmigkeit in der jahrhundertlang katholischen, vorderösterreichischen Stadt.

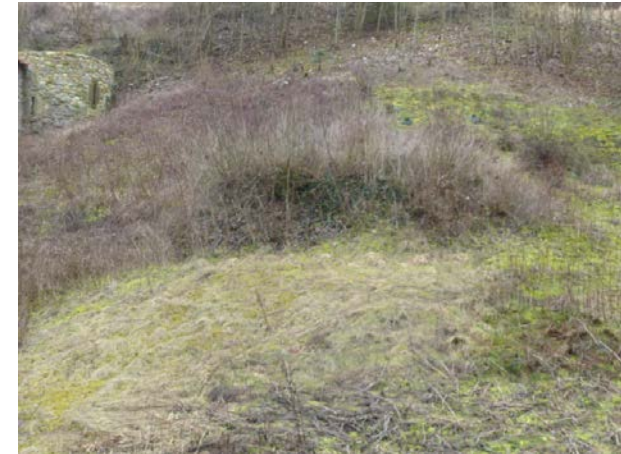
Altheimer Straße 105, bei

Silberbrunnen und zwei weitere Quelfassungen, in diesem Bereich befanden sich (heute abgegangene) Brunnenstuben, die die Brunnen der Stadt belieferten.

Der Silberbrunnen ist von hohem dokumentarischem Wert für die Geschichte der Horber Wasserversorgung. Seine Bedeutung für die Stadt wird in der „Beschreibung des Oberamtes Horb“ aus dem Jahr 1865 betont: „Das beste Wasser liefert das sog. Silberbrünnle am Altheimer Thor; daselbst befinden sich auch die sieben Brunnenstuben, welche die Brunnen der Stadt speisen.“ Der Silberbrunnen war als Haupttrinkwasserquelle, von der die Laufbrunnen u.a. vor der Leonhardskapelle sowie am Oberem und Unterem Markt mit langen Deichelleitungen gespeist wurden, von existentieller Bedeutung für die Stadt.

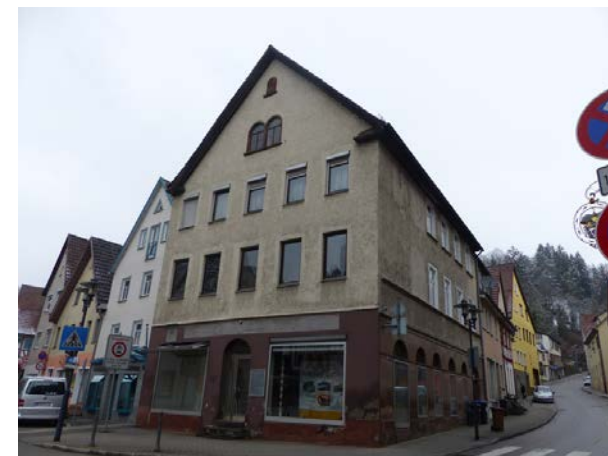
Bildechinger Steige 1

Dreigeschossiges, zur Bildechinger Steige traufständiges, zum unteren Marktplatz giebelständiges Wohn- und Geschäftshaus, massives Erdgeschoss mit später veränderten (Schau-) Fenstern, an der Traufseite mit segmentbogigen Oberlichtern mit schmiedeeisernen Gittern, zwei verputzte Fachwerkbearbeitungen, Satteldach mit Wiederkehr; in der zweiten Hälfte des 19. Jahrhundert (nach 1861) unter Verwendung von älterer Bausubstanz von zwei Vorgängerbauten errichtet, Erdgeschoss durch Ladeneinbau stark überformt, (Schau-)Fenster modern ersetzt.

Das mächtige Eckhaus hat ungeachtet seines modern überformte Erdgeschosses dokumentarischen Wert als eines der stattlichen Bürgerhäuser, die zusammen mit dem Kornhaus den Unteren Marktplatz umstehen. Zugleich ist es Auftakt der westlichen Straßenseite der Bildechinger Steige, der Leitlinie der 1348 erstmals urkundlich erwähnten Bildechinger Vorstadt. Über die Bildechinger Steige floss bis zum Bau der Stuttgarter Straße in den 1930er Jahren der ganze Verkehr vom Gäu, von Freudenstadt und von Nagold her in die Stadt und dann weiter südlich nach Sulz, Rottweil und zum Bodensee. Mit seinem Ladeneinbau erinnert es daran, dass sich das Areal um den Unteren Marktplatz seit dem Ende des 19. Jahrhunderts zu einem der Geschäftszentren Horbs entwickelte.

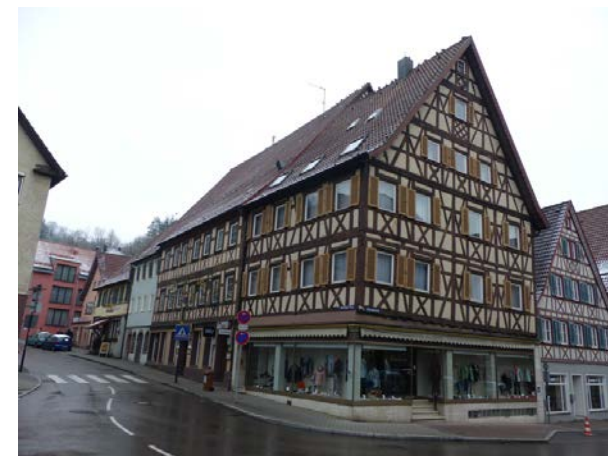
Bildechinger Steige 2

Dreigeschossiges, zur Bildechinger Steige traufständiges, zum unteren Marktplatz giebelständiges Wohn- und Geschäftshaus, massives Erdgeschoss mit großen Schaufenstern, zwei freiliegende Zierfachwerk-Obergeschoss, Fensterbrüstungen mit (Andreas-)Kreuzen, Satteldach mit Dachflächenfenstern; 17./18. Jahrhundert, Erdgeschoss durch modernen Ladeneinbau völlig überformt, Fenster und Dachhaut modern ersetzt.

Das aufwändig gestaltete Gebäude hat ungeachtet seines modern überformten Erdgeschosses dokumentarischen Wert als zentraler Bestandteil der Gruppe von Fachwerkhäusern des 17./18. Jahrhunderts an der Nordseite der Gutermannstraße und der Ostseite der Bildechinger Steige. Als eines der stattliche Wohn- und Gasthäuser am Unteren Marktplatzes, der als zweiter zentraler Platz Horbs in der sich seit dem 14. Jahrhundert entwickelnden Bildechinger Vorstadt angelegt wurde, zeugt es vom anspruchsvollen bürgerlichen Bauen in wichtigster Lage. Mit seinem Ladeneinbau erinnert es zudem daran, dass sich das Areal um den Unteren Marktplatz seit dem Ende des 19. Jahrhunderts zu einem der Geschäftszentren Horbs entwickelte.

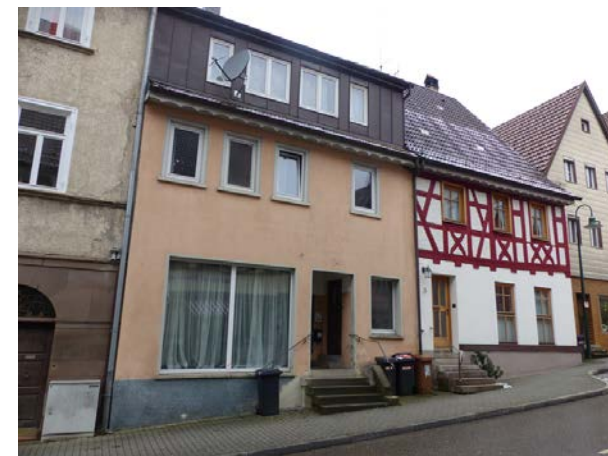
Bildechinger Steige 3

Zweigeschossiges traufständiges, verputztes Fachwerkhaus auf niedrigem massivem Sockel, Erdgeschoss mit späterem Landeinbau, Satteldach mit hausbreiter Schleppegaupe; 18. Jahrhundert, durch späteren Ladeneinbau im Erdgeschoss und Dachausbau stark überformt, Fenster modern ersetzt.

Auch mit seinen jüngeren Überformungen - sein ursprüngliches Aussehen lässt das Nachbarhaus Nr. 5 erahnen - hat das Gebäude städtebauliche Bedeutung als Teil der Reihe sowohl trauf- als auch giebelständiger Bürger- und Handwerkerhäuser an der westlichen Straßenseite der Bildechinger Steige, die zumeist nach dem großen Stadtbrand von 1725 wieder aufgebaut wurden. Mit seinem Ladeneinbau erinnert es daran, dass sich das Areal um den Unteren Marktplatz seit dem Ende des 19. Jahrhunderts zu einem der Geschäftszentren Horbs entwickelte.

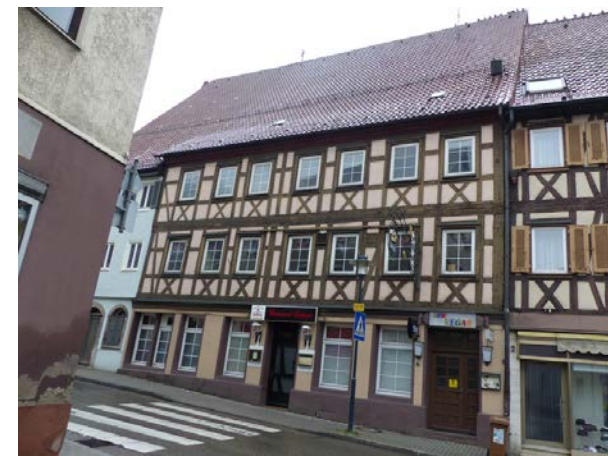
Bildechinger Steige 4

Dreigeschossiges, traufständiges Gasthaus, massives Erdgeschoss, zwei Zierfachwerk-Obergeschosse, Brüstungsfelder mit Kreuzen verziert, Satteldach, schmiedeeisernes Wirtshausschild mit Krone; 18. Jahrhundert, 1774 Schildwirtschaft „Krone“ im Besitz von Maximilian Dieringer, Dachhaut erneuert, Fenster modern ersetzt, heute Gaststätte.

Das ehemalige Gasthaus „Krone“ hat dokumentarischen Wert als zentraler Bestandteil der Gruppe von Fachwerkhäusern des 17./18. Jahrhunderts an der Ostseite der Bildechinger Steige und der Nordseite der Gutermannstraße. Zusammen mit seinem Nachbar (Nr. 2) zeugt es als eines der stattliche Wohn- und Gasthäuser am Unteren Marktplatzes, der als zweiter zentraler Platz Horbs in der sich seit dem 14. Jahrhundert entwickelnden Bildechinger Vorstadt angelegt wurde, vom anspruchsvollen bürgerlichen Bauen in wichtigster Lage. Zudem erinnert das Gasthaus in typischer Lage an einer der Hauptverkehrsachsen der Stadt - über die Bildechinger Steige floss bis zum Bau der Stuttgarter Straße in den 1930er Jahren der ganze Verkehr vom Gäu, von Freudenstadt und von Nagold her in die Stadt und dann weiter südlich nach Sulz, Rottweil und zum Bodensee - an die Horber Wirtschaftsgeschichte.

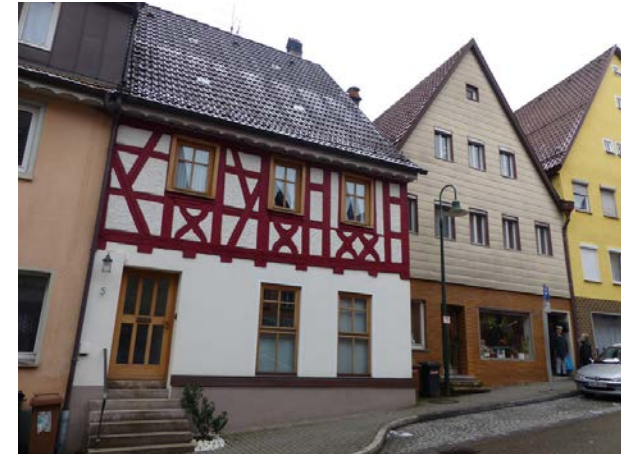
Bildechinger Steige 5

Zweigeschossiges traufständiges Fachwerkhaus auf niedrigem massivem Sockel, Erdgeschoss verputzt, Obergeschoss freiliegendes Zierfachwerk mit Andreaskreuzen in den Fensterbrüstungen, Satteldach; 18. Jahrhundert, 2011 Umbau und Sanierung, dabei Erdgeschoss völlig erneuert, Fenster ersetzt und im Erdgeschoss nach unten verlängert, Grundrissänderungen, Abbruch von Ausfachungen im Inneren, tragende Holzkonstruktion blieb jedoch erhalten, innenliegende Wärmedämmung, Dachhaut erneuert, Dachflächenfenster an der Rückseite.

Das durch Zierfachwerk ausgezeichnete Gebäude hat dokumentarischen Wert als Teil der Reihe sowohl trauf- als auch giebelständiger Bürger- und Handwerkerhäuser an der westlichen Straßenseite der Bildechinger Steige, die zumeist nach dem großen Stadtbrand von 1725 wieder aufgebaut wurden.

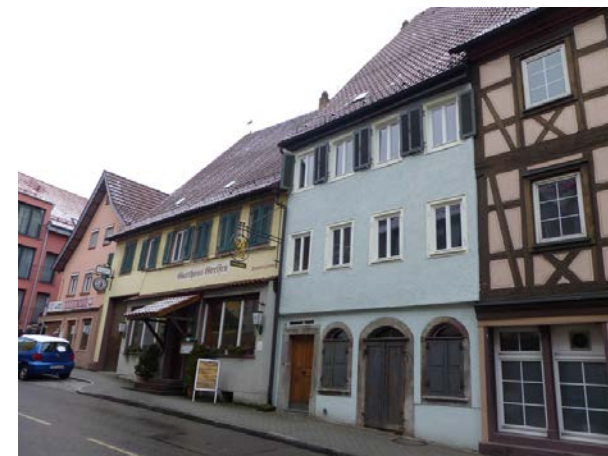
Bildechinger Steige 6

Dreigeschossiges traufständiges Wohn- und Geschäftshaus, massives Erdgeschoss mit Tür- und Fenstergewänden aus Sandstein, zwei verputzte Fachwerkgeschosse, 1. Obergeschoss mit leichter Vorkragung, Satteldach, am Sturz der Erdgeschosstür bezeichnet „der Königl. Uracher Bleiche“; 18. Jahrhundert, 1763 Gasthaus „Zum Waldhorn“, in der Mitte des 19. Jahrhunderts endete die Wirtshausnutzung, 1773-1801 im Besitz des Kunstmalers Antoni Hörmann, 1846 Warenmagazin eingerichtet, zu dieser Zeit Warenannahmestelle der Uracher Bleiche, später Eisenwarenhandlung, 1990 Umbau und Renovierung mit Einbau weiterer Wohnungen und Dachgauben, Dachhaut erneuert, 2014 Sanierungsbeginn.

Das nach dem Stadtbrand von 1725 wieder aufgebaute Haus ist von hohem dokumentarischem Wert für die Horber Wirtschaftsgeschichte: Zunächst wurde hier in typische Lage an einer der Hauptverkehrsstraßen in Stadtnähe von 1763 bis zur Mitte des 19. Jahrhunderts das Gasthaus „Zum Waldhorn“ betrieben. Der Inschrift über der Rundbogentür nach befand sich hier anschließend eine Annahmestelle der Königlichen Uracher Bleich-Anstalt, wo die Horber Leinenweber ihre Erzeugnisse abliefern konnten. Damit ist das Gebäude eine der in Horb seltenen Erinnerungen daran, dass Produktion und Handel von Zeug und Tuchen vom 14. bis zum Anfang des 19. Jahrhundert zentrale Wirtschaftszweige der Stadt waren.

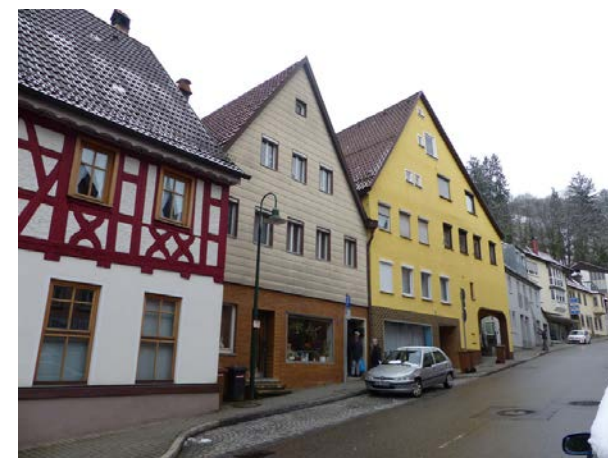
Bildechinger Steige 7

Zweigeschossiges, giebelständiges Wohn- und Geschäftshaus, massives Erdgeschoss, modern verklindert, Fachwerkobergeschoss mit Platten verkleidet, Satteldach; 18. Jahrhundert, späterer Ladeneinbau, Erdgeschoss in den 1950er Jahren modernisiert, Umbauten im Dach, Rückseite des Daches angehoben.

Ungeachtet der entstellenden Verkleidung und Verklinkerung hat das Gebäude städtebauliche Bedeutung als Teil der Reihe sowohl trauf- als auch giebelständiger Bürger- und Handwerkerhäuser an der westlichen Straßenseite der Bildechinger Steige, die zumeist nach dem großen Stadtbrand von 1725 wieder aufgebaut wurden. Es ist ein Beispiel bürgerlichen Bauens an der Leitlinie der 1348 erstmals urkundlich erwähnten Bildechinger Vorstadt, die bis zum Bau der Stuttgarter Straße in den 1930er Jahren eine der wichtigen Horber Ausfallstraßen war. Mit seinem Ladeneinbau erinnert es daran, dass sich das Areal um den Unteren Marktplatz seit dem Ende des 19. Jahrhunderts zu einem der Geschäftszentren Horbs entwickelte.

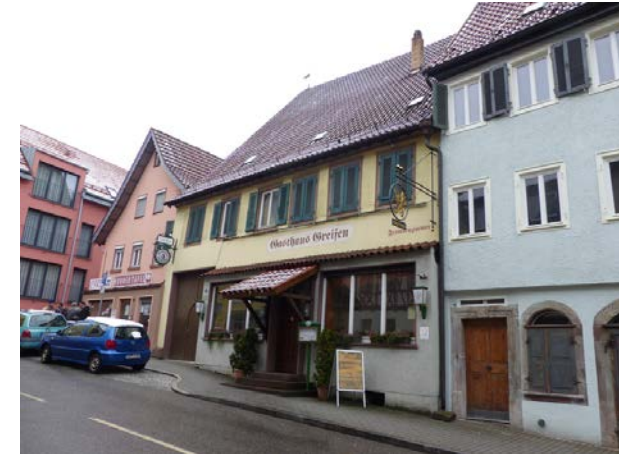
Bildechinger Steige 8

Zweigeschossiges, traufständiges, verputztes Gasthaus, Erdgeschoss teilweise massiv, im Norden große Torfahrt mit geradem Sturz (Tor von innen aus der Erbauungszeit, nach außen neu aufgedoppelt), segmentbogige Eingangstür mit jüngerem Vordach, verputztes Fachwerkobergeschoss, Satteldach, schmiedeeisernes Wirtshausschild mit Greif, Eckschild mit Brezel bezeichnet „1828 AF“; 1725 erbaut, Abzimmerung des Dachwerkes auf 1724/25 dendrochronologisch datiert, 1774 Schildwirtschaft „Greif“ im Besitz von Peter Kreidler, Erdgeschossfassade in den 1950er Jahren überformt, 1991 Ausbau von 1. und 2. Dachgeschoss und Einbau von Wohnungen, Dachgauben.

Das ehemalige Gasthaus „Zum Greifen“ hat dokumentarischen Wert einerseits als Teil der Reihe sowohl trauf- als auch giebelständiger Bürger-, Handwerker- und Wirtshäuser an der östlichen Straßenseite der Bildechinger Steige, die zumeist nach dem großen Stadtbrand von 1725 wieder aufgebaut wurden. Zudem erinnert das Gasthaus in typischer Lage an einer der Hauptverkehrsachsen der Stadt - über die Bildechinger Steige floss bis zum Bau der Stuttgarter Straße in den 1930er Jahren der ganze Verkehr vom Gäu, von Freudenstadt und von Nagold her in die Stadt und dann weiter südlich nach Sulz, Rottweil und zum Bodensee - an die Horber Wirtschaftsgeschichte.

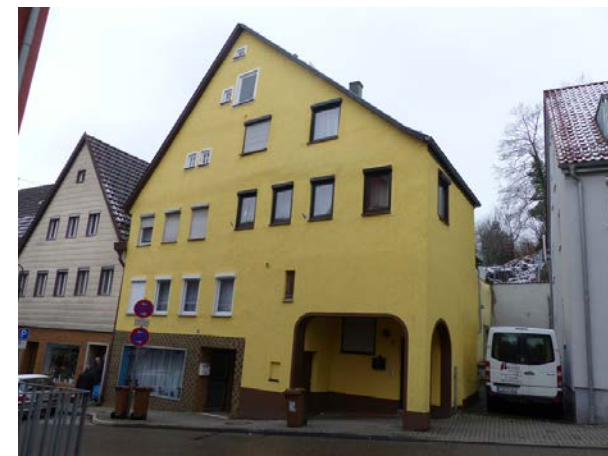
Bildechinger Steige 9

Bau nach Norden erweitert, Nordostecke im Erdgeschoss in große Arkade aufgelöst, Eingänge zurückgelegt, Schaufenstereinbau in Südostecke, Giebel Dreigeschossiges, giebelständiges, verputztes Wohn- und Geschäftshaus, ursprünglicher verputztes Fachwerk, asymmetrisch geformtes Satteldach; im Kern 18. Jahrhundert, später nach Norden erweitert, jüngerer Ladeneinbau im Erdgeschoss, Fenster und Türen modern ersetzt, 1999 Dachrenovierung.

Auch mit seiner nördlichen Erweiterung und dem späteren Ladeneinbau hat das Gebäude städtebauliche Bedeutung als Teil der Reihe sowohl trauf- als auch giebelständiger Bürger- und Handwerkerhäuser an der westlichen Straßenseite der Bildechinger Steige, die zumeist nach dem großen Stadtbrand von 1725 wieder aufgebaut wurden. Es ist ein Beispiel bürgerlichen Bauens an der Leitlinie der 1348 erstmals urkundlich erwähnten Bildechinger Vorstadt, die bis zum Bau der Stuttgarter Straße in den 1930er Jahren eine der wichtigen Horber Ausfallstraßen war. Mit seinem Ladeneinbau erinnert es zudem daran, dass sich das Areal um den Unteren Marktplatz seit dem Ende des 19. Jahrhunderts zu einem der Geschäftszentren Horbs entwickelte.

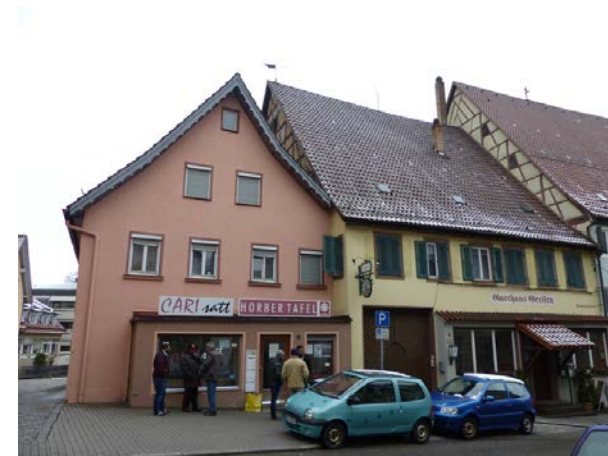
Bildechinger Steige 10

Zweigeschossiges, giebelständiges, verputztes Wohn- und Geschäftshaus, späterer Ladeneinbau im Erdgeschoss, Satteldach; 18. Jahrhundert, Erdgeschoss modern überformt, Fenster ersetzt.

Ungeachtet des jüngeren Ladenvorbaus hat das Gebäude städtebauliche Bedeutung als Teil der Reihe sowohl trauf- als auch giebelständiger Bürger-, Handwerker- und Gasthäuser an der östlichen Straßenseite der Bildechinger Steige, die zumeist nach dem großen Stadtbrand von 1725 wieder aufgebaut wurden. Mit seinem Ladeneinbau erinnert es daran, dass sich das Areal um den Unteren Marktplatz seit dem 19. Jahrhundert zu einem der Geschäftszentren Horbs entwickelte.

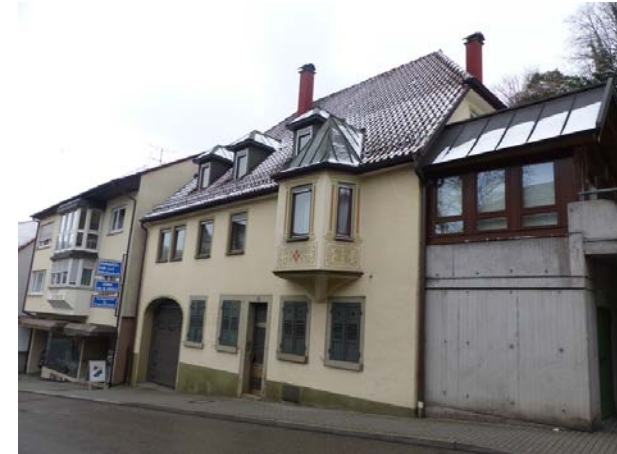
Bildechinger Steige 15

Zweigeschossiges, traufständiges, verputztes Wohnhaus, Erdgeschoss mit Fenster- und Türgewänden aus Sandstein und großer segmentbogiger Torfahrt, am Obergeschoss rechteckiger Erker mit Walmdach, Satteldach im Norden abgewalmt mit drei Gauben; 18. Jahrhundert mit jüngerem Erker und Gauben, Fenster modern ersetzt.

Das Gebäude ist wichtiger Bestandteil der sowohl mit trauf- als auch giebelständigen Bürger- und Handwerkerhäuser bestehenden westlichen Straßenseite der Bildechinger Steige. Nach dem großen Stadtbrand von 1725 wieder aufgebaut, ist es ungeachtet der späteren Überformungen ein für Horb seltenes Beispiel eines barocken Torfahrthauses.

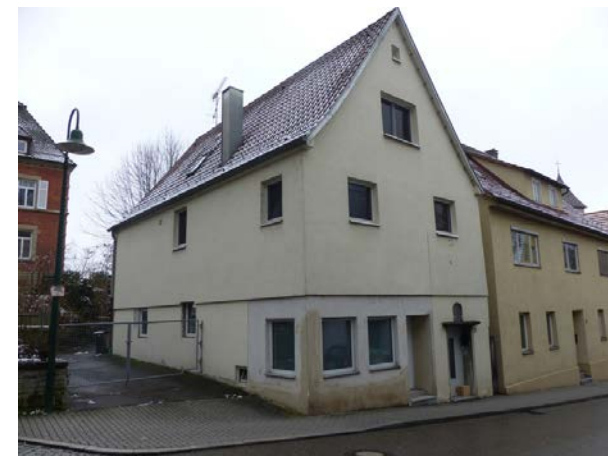
Bildechinger Steige 22

Zweigeschossiger, giebelständiger Putzbau, massives Erdgeschoss, über der Tür Nische mit der Skulptur Christus als Schafräger (18. Jahrhundert), Fachwerkobergeschoss, Satteldach; 18. Jahrhundert, Kern älter, innere Umbauten des 20. Jahrhundert, 2008 Umnutzung des Ladens im Erdgeschoss zu einem Therapieraum, Fassadenerneuerung mit Verkleinerung bzw. Vergrößerung der Fenster, Dachhaut erneuert.

Ungeachtet der entstellenden Verkleidung hat das Gebäude städtebauliche Bedeutung als Teil der langen Reihe sowohl trauf- als auch giebelständiger Bürger-, Handwerker- und Gasthäuser an der östlichen Straßenseite der Bildechinger Steige, die zumeist nach dem großen Stadtbrand von 1725 wieder aufgebaut wurden. Mit seinem Ladeneinbau erinnert es daran, dass sich das Areal um den Unteren Marktplatz seit dem Ende des 19. Jahrhunderts zu einem der Geschäftszentren Horbs entwickelte.

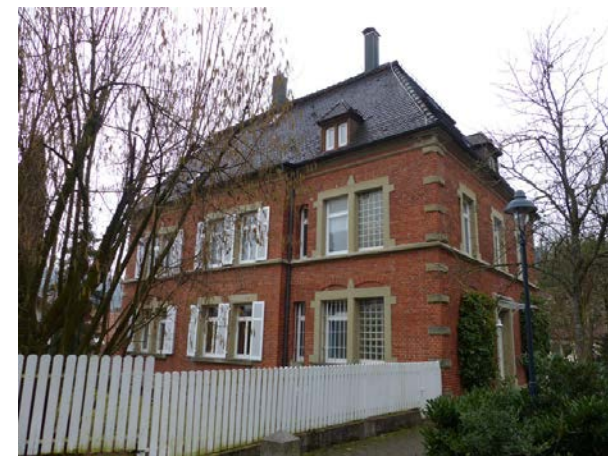
Bildechinger Steige 24

Zweigeschossiges historistisches Pfarrhaus, Backstein mit Werksteingliederung und -sockel, an der Straßenseite Mittelrisalit mit Backsteingiebel, Walmdach mit Türmchen und Gauben, im Inneren Gemeindesaal, ehemaliger Garten teilweise erhalten; 1897/98 anstelle eines beim Brand von 1725 beschädigten Ringmauerturms und des 1896 abgebrannten Gasthauses „Dreikönig“ nach Plänen von Stadtbaumeister Theilacker erbaut, 1.10.1898 Einweihung, 1988 Renovierung.

Das Evangelische Pfarrhaus ist wichtiges Dokument der Horber Religionsgeschichte und markiert den Abschluss der Entstehung einer eigenständigen evangelischen Kirchengemeinde in der Stadt. Bis 1806 war die vorderösterreichische Stadt Horb rein katholisch, erst nach dem Übergang an das Königreich Württemberg zogen auch Protestanten zu. Zunächst gehörten diese zur Pfarrei Mühlen am Neckar. Von 1835 feierten sie auch in der katholischen Liebfrauenkirche in Horb Gottesdienste. Am Ende 19. Jahrhunderts erhielten die rund 380 Horber Protestanten ihre eigene Johanneskirche (1895/96), eine selbständige Pfarrei (1897) und ein Pfarr- und Gemeindehauses (1898).

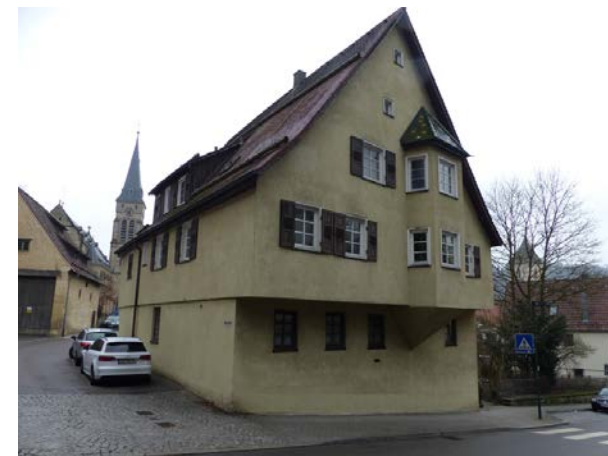
Bildechinger Steige 26

Zweigeschossiges, giebelständiges, verputztes Wohnhaus, massives Erdgeschoss, Fachwerkobergeschoss, zur Straße weit vorkragend, Erker an Ober- und erstem Giebelgeschoss, Satteldach mit Schlepplgaube; im Kern 17. Jahrhundert, sollte 1983 abgerissen werden, im Zuge des Ausbaus der Bildechinger Steige 1986 an Privat verkauft, Dachhaut erneuert, Fenster modern ersetzt.

Ungeachtet der späteren Veränderungen hat das stattliche Gebäude hohe städtebauliche Bedeutung als einziges Haus an der Bildechinger Steige, das den großen Stadtbrand von 1725 unbeschadet überstanden hat. Alle anderen Häuser an der Hauptachse der Bildechinger Vorstadt fielen dem Feuer zum Opfer und mussten wieder aufgebaut werden oder wurden im 20. Jahrhundert durch Neubauten ersetzt.

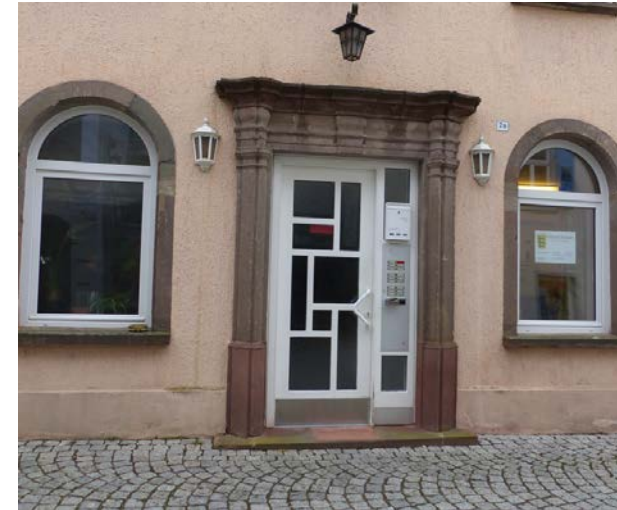
Burgstall 2, Portal

Das Eingangsportal hat als eines der wenigen barocken Zierelemente in Horb Bedeutung als erhaltenswertes Bauteil. Obwohl zu Vorderösterreich gehörend finden sich in Horb an den nach dem großen Stadtbrand von 1725 wieder oder neu errichteten Gebäuden - vom Geßlerschen Haus am Marktplatz einmal abgesehen - kaum Details einer am Wiener Barock orientierten Formensprache. Die überwiegende Zahl der Bauten des Horber Wiederaufbaus blieb hingegen der regionaltypischen Bautradition verpflichtet.

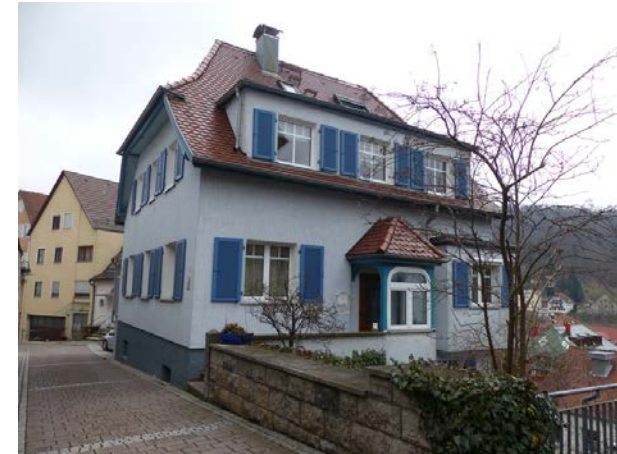
Burgstall 2

Eingeschossiges, giebelständiges Wohnhaus in Hanglage, seitliche Eingangstür mit Windfang, Erker an der Südwestecke, abgewalmtes Satteldach mit Schleppegaupe; Ende 19. Jahrhundert, Dach neu eingedeckt, Fenster modern ersetzt.

Das in zeittypischen Formen gegen Ende des 19. Jahrhunderts anstelle eines Gartens errichtete Wohnhaus hat städtebaulichen Wert als Beispiel für die Nachverdichtung im Horber Altstadt kern, die durch den Anstieg der Einwohnerzahlen nötig wurde. Wurden bei einer Erhebung 1846 nur rund 1900 Einwohner gezählt, waren es im Jahr 1900 schon über 2300.

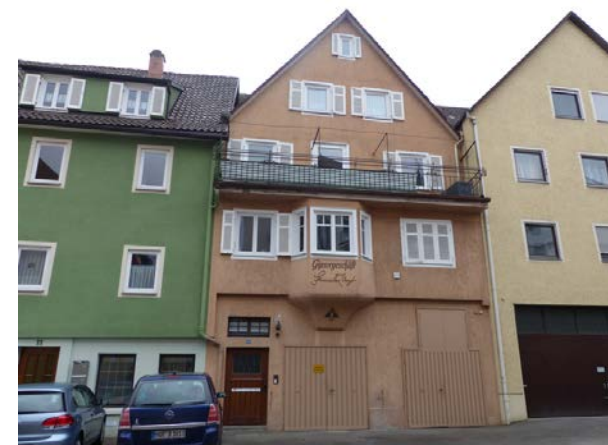
Burgstall 20

Dreigeschossiges giebelständiges Wohnhaus, im Erdgeschoss zwei Garagen und Eingangstür mit rechteckigem Oberlicht, am 1. Obergeschoss Erker, auf diesem ruht ein über die ganze Breite des 2. Obergeschosses reichender Balkon mit schmiedeeisernem Gitter, Satteldach; 1920er/1930er Jahre, ehemaliges Gipsergeschäft im Erdgeschoss später zu Garagen umgebaut, 1972 Sanierung, Fenster modern ersetzt.

Das Gebäude steht beispielhaft für die einfache, funktionale Architektur der 1920er/1930er Jahre, die sich an den historischen Vorbildern der Horber Bürgerhäuser orientiert. Mit dem Erker wird aber auch ein zeitgenössischer Akzent gesetzt. Wie etliche andere Neubauten aus dem ersten Drittel des 20. Jahrhunderts in der Horber Innenstadt ist das Haus den Ideen der Heimatschutzbewegung verpflichtet, die sich auf traditionelle regionaltypische Bauformen und Gebäudedimensionen zurückbesann.

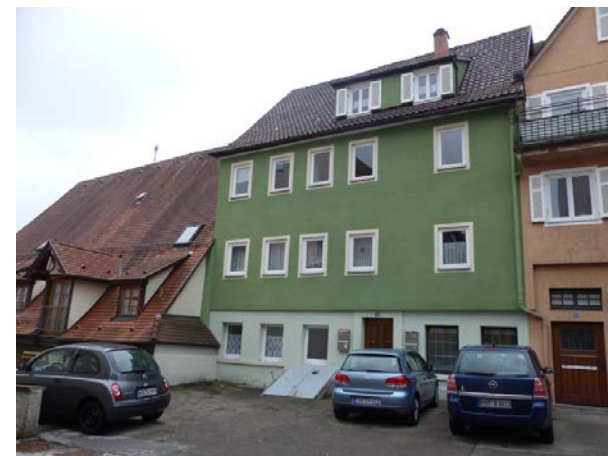
Burgstall 22

Dreigeschossiges, traufständiges Wohnhaus, neben der Haustür Kellerabgang, Satteldach mit Schleppegaupe; 1920er/1930er Jahre, Fenster modern ersetzt, 2007 Anbau eines Balkons.

Das Gebäude steht beispielhaft für die einfache, funktionale Architektur der 1920er/1930er Jahre, die sich an den historischen Vorbildern der Horber Bürgerhäuser orientiert.

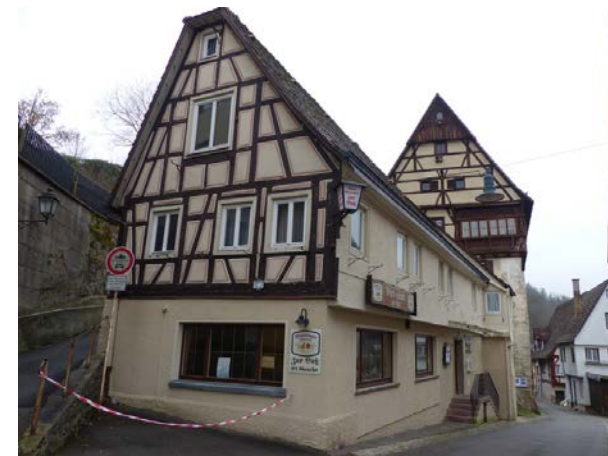
Bußgasse 1

Ehemaliges Gasthaus „Zur Buß“, zweigeschossiger, traufständige Bau, massives, verputztes Erdgeschoss, zur Bußgasse vor der Eingangstür doppeläufige Treppe mit schmiedeeisernem Geländer, vorkragendes Fachwerkobergeschoss, am Ostgiebel freiliegend, im Osten angebauter Ökonomieteil mit Kellerabgang und starker Vorkragung; 18. Jahrhundert, Fenster modern ersetzt, 1997 Einrichtung Gartenwirtschaft, Gasthausbetrieb 2011 eingestellt.

Das direkt neben dem (abgegangenen) Bußtor gelegene ehemalige Gasthaus „Zur Buß“ hat zum einen dokumentarischen Wert für die Wiederaufbauphase nach dem großen Stadtbrand von 1725, der auch die allermeisten Gebäude in Nähe des Oberen Marktplatzes in Schutt und Asche legte. Zum anderen erinnert es mit seiner Tradition als ehemaliges Gasthaus in typischer Stadteingangssituation mit Wirtshaus neben dem Bußtor, das als Teil des inneren Stadtmauerrings den westlichen Eingang zur Kernstadt darstellte, an die Horber Wirtschaftsgeschichte.

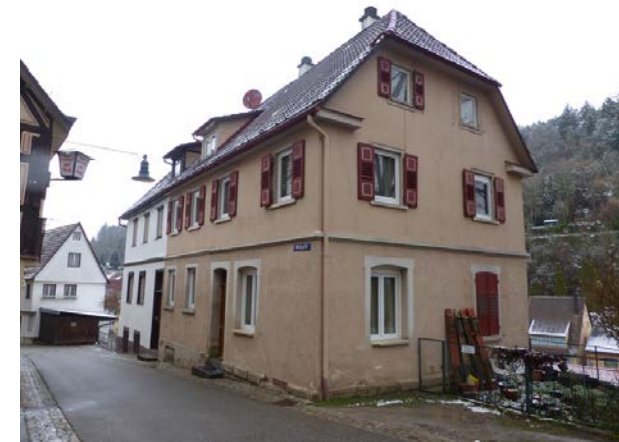
Bußgasse 2

Zweigeschossiges, traufständiges, verputztes Wohnhaus, Tür und einige Fenster im Erdgeschoss mit segmentbogigem Sturz, profiliertes Stockwerksgesims, Krüppelwalmdach mit Wiederkehr und Schleppegauen; 19. Jahrhundert, Fenster modern ersetzt.

Das Gebäude veranschaulicht als schlichtes aber zeittypisch gestaltetes Beispiel für die Architektur der Zeit um 1900 die jüngere städtebauliche Erneuerung Horbs. Das zusammen mit dem Nachbarhaus (Bußgasse 2/1) wohl anstelle eines kleineren Vorgängerbaus errichtete Wohnhaus ist zudem ein Beispiel für die Nachverdichtung im Horber Altstadt kern, die durch den Anstieg der Einwohnerzahlen nötig wurde. Wurden bei einer amtlichen Erhebung 1804 nur knapp 1500 Einwohner gezählt, waren es im Jahr 1900 schon über 2300.

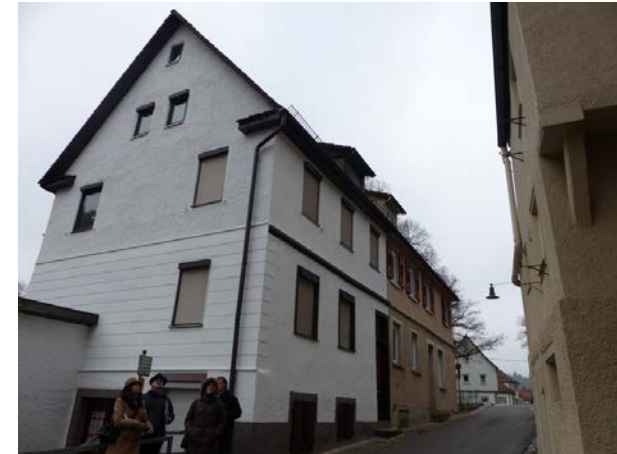
Bußgasse 2/1

Zweigeschossiges, traufständiges, verputztes Wohnhaus in Hanglage, profiliertes Stockwerksgesims an der Straßenfassade, westliche Giebelwand mit Kellerzugang im Erdgeschoss mit Platten verkleidet, Krüppelwalmdach mit Wiederkehr und Schlepplgaube; 19. Jahrhundert mit späteren Veränderungen, Fenster modern ersetzt.

Das Gebäude veranschaulicht als schlichtes aber zeittypisch gestaltetes Beispiel für die Architektur der Zeit um 1900 die jüngere städtebauliche Erneuerung Horbs. Das zusammen mit dem Nachbarhaus (Bußgasse 2) wohl anstelle eines kleineren Vorgängerbaus errichtete Wohnhaus ist zudem ein Beispiel für die Nachverdichtung im Horber Altstadt kern, die durch den Anstieg der Einwohnerzahlen nötig wurde. Wurden bei einer amtlichen Erhebung 1804 nur knapp 1500 Einwohner gezählt, waren es im Jahr 1900 schon über 2300.

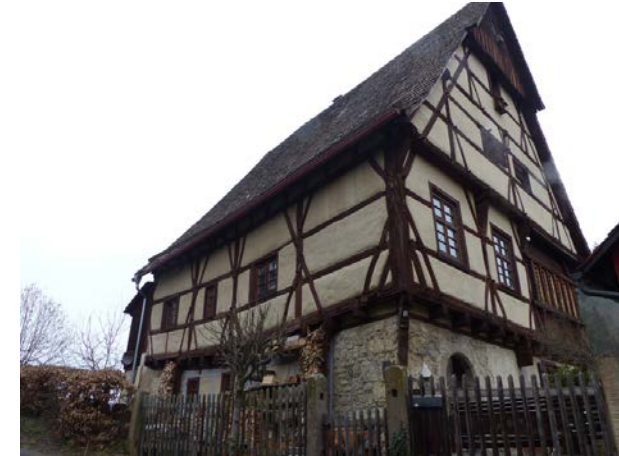
Bußgasse 3

23 m hohes Fachwerkhaus mit turmartigem massivem Unterbau in starker Hanglage, Obergeschoss und Ostgiebel vorkragendes, verblattetes Fachwerk, in Nordost- und Südwest-Ecke zwei Holzbohlenstuben, Westgiebel verbrettert, Satteldach; über älterem Steinsockel 1438/39 (dendrochronologisch datiert) Fachwerkgeschoss errichtet, seit 1978 saniert, 1989 Außeninstandsetzung.

Als eines der ältesten Gebäude Horbs, das den Stadtbrand von 1725 überstanden hat, hat das 1439 erbaute Haus „Am Buß“ hohe dokumentarische und exemplarische Bedeutung für die Genese und Gestalt der Vorstadt im Tal, die sich im 14. Jahrhundert im Nordwesten der Stadt entwickelte. Es ist zudem ein aussagekräftiges Beispiel für die an die Topographie Horbs angepassten Häuser, bei denen die starke Hanglage durch hohe Sockelgeschosse oder Substruktionen ausgeglichen wurde.

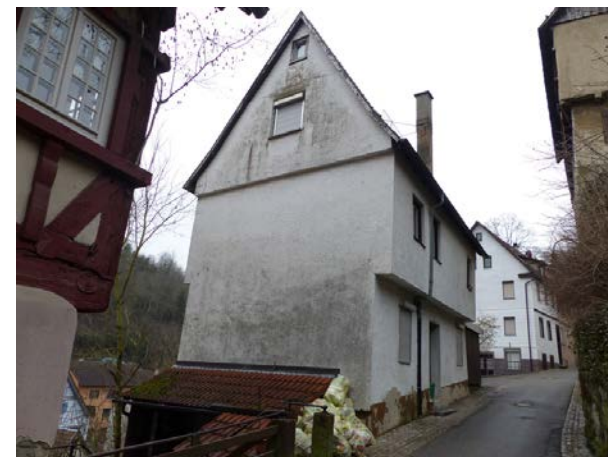
Bußgasse 4

Zweigeschossiges, traufständiges, verputztes Fachwerkhaus in starker Hanglage, hangseitig massives Sockelgeschoss, Obergeschoss und Giebel vorkragend, Satteldach, im Osten hölzerner Garagenanbau; 18. Jahrhundert, im Kern wohl älter, Fenster modern ersetzt.

Das Gebäude, das im Kern in die Zeit vor dem Stadtbrand von 1725 zurückreicht und im 18. Jahrhundert verändert wurde, hat städtebauliche Bedeutung für die Genese und Gestalt der Vorstadt im Tal, die sich im 14. Jahrhundert im Nordwesten der Stadt entwickelte. Es ist zudem ein aussagekräftiges Beispiel eines jener an die Topographie Horbs angepassten Häuser, bei denen die starke Hanglage durch hohe Sockelgeschosse oder Substruktionen ausgeglichen wird.

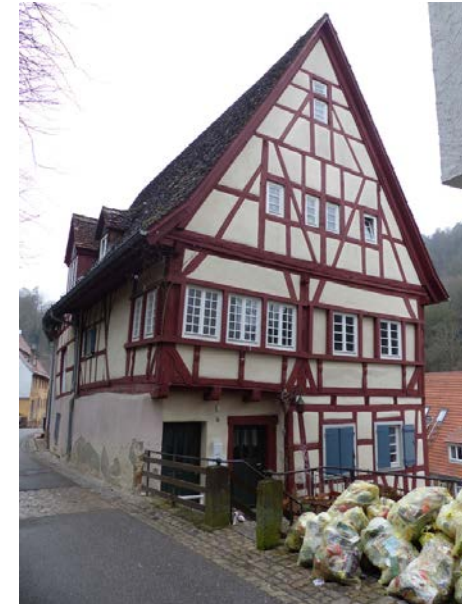
Bußgasse 6

Zweigeschossiges, traufständiges Fachwerkhaus in starker Hanglage, hangseitig massiver Sockel aus Bruchsteinmauerwerk mit Fragment eines Spitzbogenportals an der Ostseite, Obergeschoss teilweise verblattetes Fachwerk, Bohlenstube, Satteldach mit Zwerchhaus und Giebelgaube zur Bußgasse sowie zwei Reihen Schleppgauben zur Talseite; Fachwerk dendrochronologisch auf 1366/67 datiert, 1995 Modernisierung, Einbau einer dritten Wohnung, Fenster modern ersetzt.

Als eines der ältesten Gebäude Horbs, das den Stadtbrand von 1725 überstanden hat, hat das um die Mitte des 14. Jahrhundert erbaute Haus hohe dokumentarische und exemplarische Bedeutung für die Genese und Gestalt der Vorstadt im Tal, die sich im 14. Jahrhundert im Nordwesten der Stadt entwickelte. Es ist zudem ein schönes Beispiel für jene Häuser, die sich der Horber Topographie geschuldet, mittels hoher Sockelgeschosse an den steilen Hang des Schütteberges schmiegen.

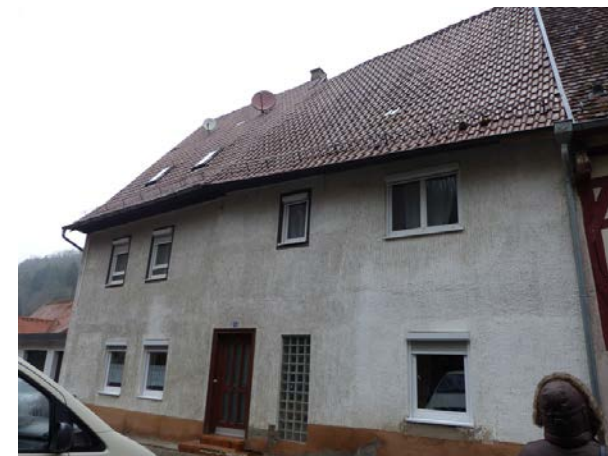
Bußgasse 10

Zweigeschossiges, traufständiges Wohnhaus in Hanglage, besteht aus zwei ursprünglich eigenständigen Haushälften, verputzter Fachwerkbau über massivem Sockel, Satteldach, im Westen Garagenanbau mit Dachterrasse; im Kern 18. Jahrhundert mit späteren Veränderungen, Eingangstür der östlichen Haushälfte mit Glasbausteinen verschlossen, Fenster modern ersetzt.

Ungeachtet der späteren Überformungen hat das Wohnhaus städtebaulichen Wert für die Wiederaufbauphase nach dem großen Stadtbrand von 1725, der auch - wie ein zeitgenössischer Chronist berichtet - „das halbe so genannte Thal“ in Schutt und Asche legte. Es ist zudem ein aussagekräftiges Beispiel eines jener an die Topographie Horbs angepassten Häuser, bei denen die starke Hanglage durch hohe Sockelgeschosse oder Substruktionen ausgeglichen wird. Der in das 13. Jahrhundert zurückreichende Keller unter Haus hat als eine der wenigen in das Mittelalter zurückweisen baulichen Anlagen in der 1725 durch einen großen Stadtbrand weitgehend zerstörten Horber Kernstadt dokumentarischen Wert für die frühe Baugeschichte der Stadt.

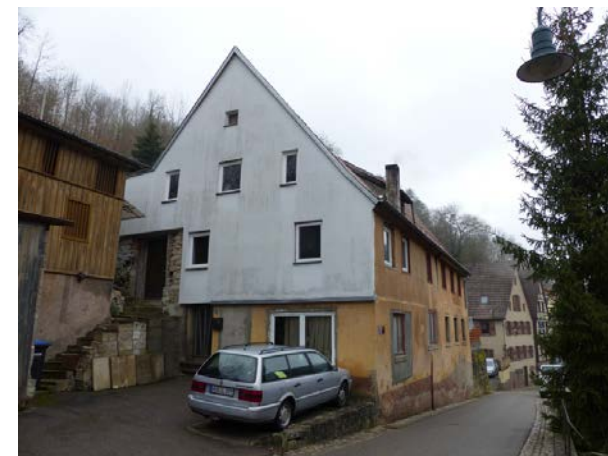
Bußgasse 15

Zweigeschossiges, traufständiges Wohnhaus in Hanglage, massives, verputztes Erdgeschoss aus Bruchsteinmauerwerk, verputztes Fachwerkobergeschoss, Westgiebel verschindelt, Satteldach mit Schleppegaupe; im Kern 18. Jahrhundert, 2004 Anbau, Balkon, 2007 Außensanierung mit Fenstererneuerung, dabei Erdgeschoss im Ostteil stark überformt (Fensteröffnungen verändert), Ostgiebel verkleidet, 2014 Anfrage, ob das Haus zusammen mit der zugehörigen Scheune (Nr. 11) abgerissen und durch eine Neubebauung ersetzt werden kann.

Ungeachtet der späteren Überformungen hat das Wohnhaus städtebaulichen Wert für die Wiederaufbauphase nach dem großen Stadtbrand von 1725, der auch - wie ein zeitgenössischer Chronist berichtet - „das halbe so genannte Thal“ in Schutt und Asche legte. Es ist zudem ein schönes Beispiel für jene Häuser, die sich der Horber Topographie geschuldet an den steilen Hang des Schütteberges schmiegen.

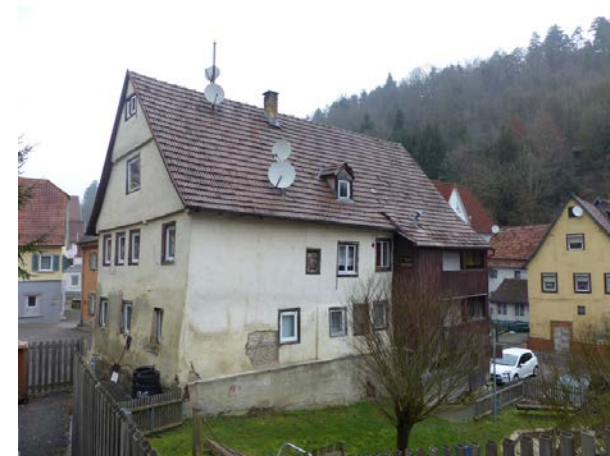
Bußgasse 18

Zweigeschossiges giebelständiges, verputztes Fachwerkhaus in Hanglage, talseitig mit massivem zusätzlichem Sockelgeschoss, Fachwerkobergeschoss und Giebel leicht vorkragend, von Innen Zierfachwerk im Giebel erkennbar, an der Ostseite hölzerner Balkonanbau, Satteldach; 1596 erbaut (Abzimmerung des Dachwerkes dendrochronologisch datiert), mit späteren Veränderungen, Fachwerk an der Ostwand teilweise ausgemauert, Holzbalkone später angefügt, 1989 Umbau und Einbau einer Garage, 2001 Anfrage, ob das Gebäude abgerissen werden kann, wurde abgelehnt.

Als eines der ältesten Gebäude Horbs, das den Stadtbrand von 1725 überstanden hat, hat das 1596 erbaute Haus hohe dokumentarische und exemplarische Bedeutung für die Genese und Gestalt der Vorstadt im Tal, die sich im 14. Jahrhundert im Nordwesten der Stadt entwickelte. Mit seinem ehemaligen Stallteil im Erdgeschoss erinnert es zudem an die Vergangenheit Horbs als Ackerbürgerstadt, in der der überwiegende Teil der Bevölkerung bis weit in das 19. Jahrhundert hinein eine (Nebenerwerbs-)Landwirtschaft betrieb.

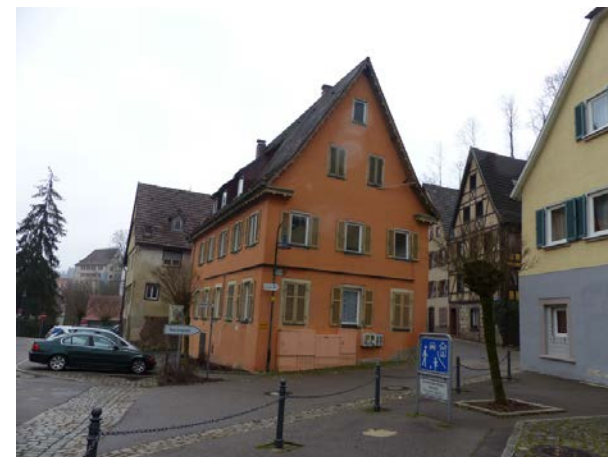
Bußgasse 20

Zweigeschossiges, zur Bußgasse traufständiges, verputztes Wohnhaus, leicht vorkragendes Fachwerkobergeschoss, Satteldach mit Wiederkehr und Schlepplgauben; 1471 als St. Leonhardskapelle erbaut, 1504 genehmigt Kaiser Maximilian die Stiftung einer Messpfründe durch die Stadt, sollte 1789 auf Wunsch der österreichischen Regierung als eine der „entbehrlichen Kapellen in Horb“ geschlossen werden, was Proteste verhinderten, 1806 nach dem Übergang Horbs an das Königreich Württemberg profaniert und an Privat verkauft, zunächst als Gasthaus „Zum Anker“, vor 1820 richtete Josef Schott hier eine der frühesten lithographischen Anstalten Württembergs ein, dann lithographische Druckerei Möst, später zu einem Wohnhaus umgebaut, 1977 Ausbau Dachgeschoss, 2004 Innenrenovierung.

Mit seiner wechselhaften Vergangenheit hat das Gebäude hohen dokumentarischen und exemplarischen Wert für die Horber Stadtgeschichte. Als ehemals dem Hl. Leonhard, dem Patron des Zugviehs geweihte Kapelle - das Patrozinium verweist auf den bäuerlichen Charakter der Vorstadt im Tal - erinnert es an die Horber Kirchengeschichte. Mit seiner späteren Funktion als Gasthaus und lithographische Anstalt zeugt es von der Wirtschaftsgeschichte der Stadt.

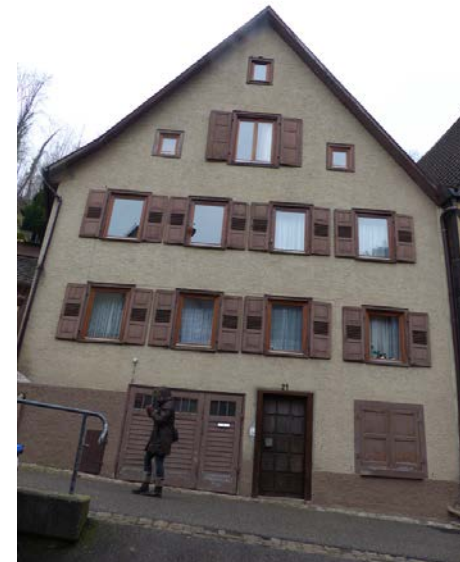
Bußgasse 21

Dreigeschossiges, giebelständiges Wohnhaus in Hanglage, massives Erdgeschoss mit späterem Garageneinbau, zwei verputzte Fachwerkobergeschosse, Satteldach; 18. Jahrhundert, Fenster modern ersetzt.

Ungeachtet der späteren Überformungen hat das Wohnhaus städtebaulichen Wert für die Wiederaufbauphase nach dem großen Stadtbrand von 1725, der auch - wie ein zeitgenössischer Chronist berichtet - „das halbe so genannte Thal“ in Schutt und Asche legte. Es ist zudem ein schönes Beispiel für jene Häuser, die sich der Horber Topographie geschuldet an den steilen Hang des Schütteberges schmiegen.

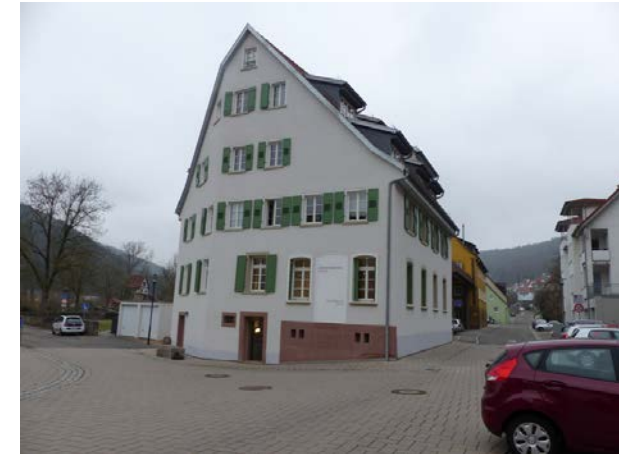
Fürstabt-Gerbert-Straße 2

Dreigeschossiges, verputztes Eckgebäude mit leicht gebogenem Ostgiebel, Satteldach mit zwei Reihen jüngerer Schleppgauben; im 18. Jahrhundert als Scheune erbaut, 1849 bei einem Brand stark beschädigt und wieder aufgebaut, diente als Fuhrmannshaus und Gastwirtschaft, 1903 Einrichtung des jüdischen Betsaals in den ehemaligen Gasträumen im Erdgeschoss (zwei Räume als Männer- bzw. Frauenabteilung), Betsaal 1938 in der Reichspogromnacht verwüstet, 1939 israelische Gemeinde aufgelöst und Betsaal zu Wohnungen umgebaut, 2005-2012 Sanierung, seitdem in den Räumen des ehemaligen Betsaals und den früheren Stall- und Kellerräumen im Untergeschoss eine von der Förderstiftung Jüdischer Betsaal Horb betriebene Gedenkstätte mit kleinem Museum.

Das Gebäude mit dem ehemaligen Betsaal der jüdischen Gemeinde hat hohen dokumentarischen Wert für die Geschichte der Horber Juden. Nachdem in Mittelalter und früher Neuzeit mehrfach Juden in Horb nachweisbar sind, gab es von 1708 bis zur Mitte des 19. Jahrhunderts kein jüdisches Leben in Horb. 1863 werden die ersten sechs Juden in der Stadt genannt, zwei Jahre nach ihrer Gründung erreicht die Zahl der Mitglieder der jüdischen Gemeinde 1905 mit 138 Personen ihren höchsten Stand. Da die Pläne zur Errichtung einer Synagoge durch die Inflation in den 1920er Jahren nicht ausgeführt werden konnten, wurde die Gottesdienste bis zur Reichspogromnacht 1938 im Betsaal in der Ihlinger Straße abgehalten.

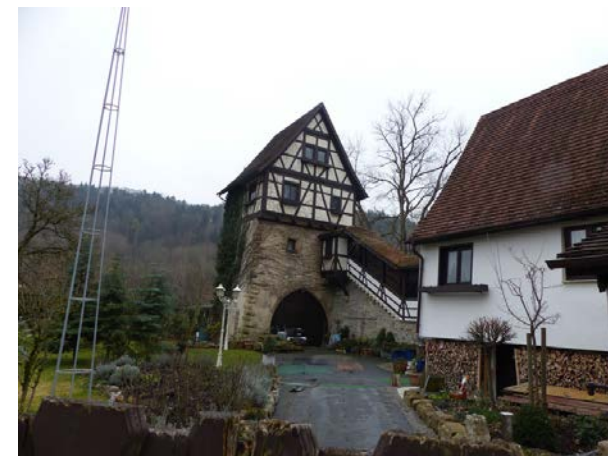
Fürstabt-Gerbert-Straße 13/1

Zweigeschossiger, massiver Turmunterbau mit kielbogigem Durchlass, mit Holztor verschlossen, 1. Obergeschoss über steinerne Außentreppe mit Fachwerkgang erschlossen, Fachwerkobergeschoss, Satteldach; vor 1395 erbaut, 1810 vom Nachwächter Johann Noll zu Wohnzwecken erworben, 1836 Stadttor-Sperre aufgehoben, 1938 Abbruch des Fachwerkaufbaus wegen Baufälligkeit, 1940/41 Turm von privater Hand saniert, dabei Erneuerung des Fachwerkaufbaus, 1973 Instandsetzung, 2009 Fensterreparaturen/-austausch, Außendämmung.

Der Gaistorturm ist als Teil der vor allem im Westen der Stadt in beachtlichen Resten überlieferten Stadtbefestigung ein wichtiges Zeugnis der einstigen Wehrhaftigkeit Horbs. Als einer der beiden letzten erhaltenen Stadttortürme und eines der wenigen verbliebenen mittelalterlichen Gebäude Horbs besitzt er einen hohen dokumentarischen Wert für die Stadtgestalt und die Stadtgeschichte. Darüber hinaus markiert das auch sogenannte Altbrucker Tor auch den Standort der ältesten 1395 ersterwähnten Neckarbrücke. Da die Horber Altstadt ursprüngliche keinen direkten Flussübergang hatte, nahm das Gaistor den gesamten Verkehr, der von Süden über den Neckar in die Stadt floss, auf.

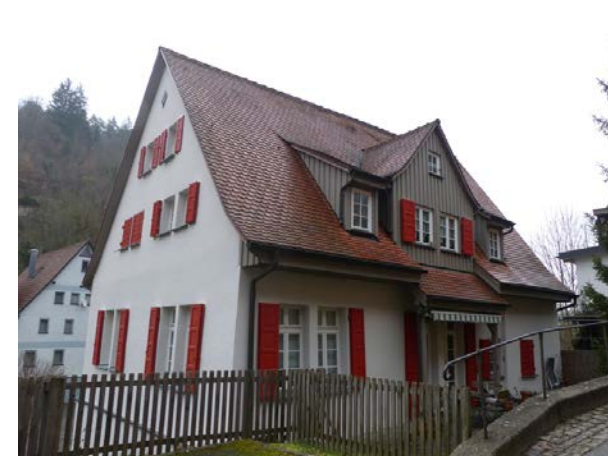
Grabenbachgasse 15

Eingeschossiges, traufständiges, verputztes Wohnhaus in Hanglage, hangseitig massives zusätzliches Sockelgeschoss, Obergeschoss verputztes Fachwerk, Satteldach mit Zwerchhaus und zwei Schleppegauben zur Bußgasse, zwei Giebelgauben an der Nordseite; 1418 erbaut (dendrochronologische Datierung des Dachwerks), 1989-1993 Umbau, Einbau von weiteren Wohnungen, Dachgauben und Zwerchhaus, Fensteraustausch, zugehörige Scheune (ehemals Bußgasse 16) 1989 abgerissen.

Ungeachtet jüngerer Veränderungen hat das am Beginn des 15. Jahrhunderts erbaute Haus als eines der ältesten Gebäude Horbs, das den Stadtbrand von 1725 überstanden hat, hohe Bedeutung für die Genese und Gestalt der Vorstadt im Tal, die sich im 14. Jahrhundert im Nordwesten der Stadt entwickelte. Es ist zudem ein schönes Beispiel für jene Häuser, die sich der Horber Topographie geschuldet mittels hoher Sockelgeschosse an den steilen Hang des Schütteberges schmiegen.

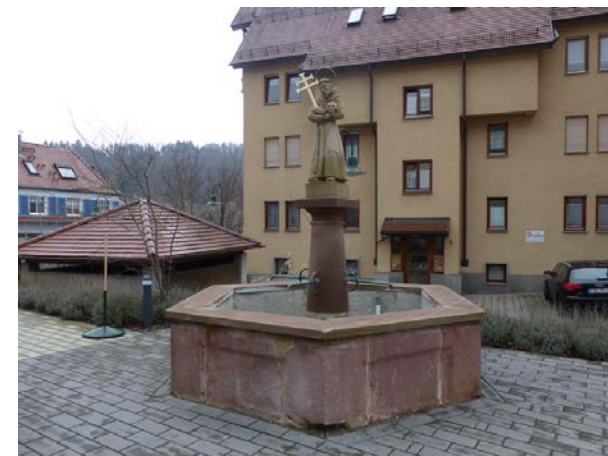
Vierrohriger Brunnen mit sechseckigem Sandsteintrog, Brunnensäule mit Wulstkapitell, bekrönt von der Figur des Hl. Franziskus; wahrscheinlich 1674 (Genehmigung an die Franziskaner, die Wasserleitung zum Brunnen auf dem Unteren Marktplatz anzapfen zu dürfen) im Garten des ehemaligen Franziskanerkloster errichtet, 2010 für den Erweiterungsbau des Krankenhauses abgebaut, 2013/14 saniert und am Burgstall beim Südeingang der Klinik wieder aufgebaut, dabei Säule und unterer Teil der Franziskusfigur durch Kopie ersetzt.

Der Franziskusbrunnen hat hohen dokumentarischen Wert als letztes Relikt des im modernen Krankenhausbau aufgegangenen 1639 gegründeten, 1650 geweihten und 1786 aufgehobenen Franziskanerklosters. Der Antoniusaltar in der Liebfrauenkirche (um 1690) mit seiner Stadtansicht Horbs im Hintergrund zeigt den Brunnen im Zentrum der Gartenanlage des Franziskanerklosters, was ungefähr seinem heutigen Standpunkt entspricht.

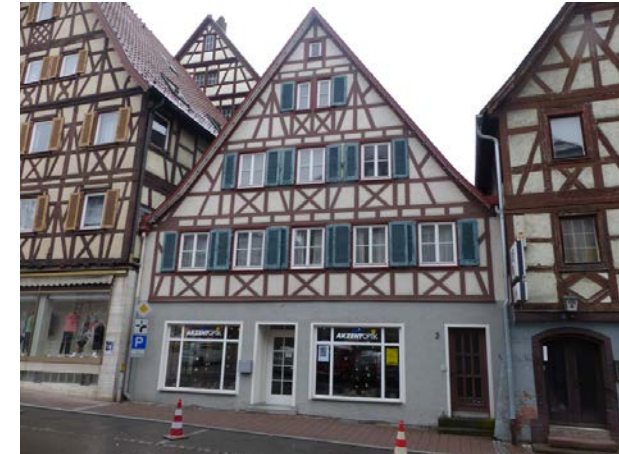
Gutermannstraße 3

Zweigeschossiges, giebelständiges Wohn- und Geschäftshaus, massives verputztes Erdgeschoss mit jüngerem Ladeneinbau, Obergeschoss und Giebel freiliegendes Fachwerk mit Kreuzfiguren in den Brüstungsfeldern, Satteldach; 18. Jahrhundert, 1955 Abbruch von Stall und Scheunengebäude, 1963 Außeninstandsetzung des damaligen Café Stemmer mit Fachwerkerneuerung, 2016 Umbau und Nutzungsänderung 1. Obergeschoss (früher Gaststätte), Abbruch Anbau, Balkon frei vor der Rückfassade errichtet.

Ungeachtet seines modern überformte Erdgeschosses ist das Gebäude wichtiger Bestandteil der Gruppe giebelständiger Fachwerkhäuser an der Nordseite der Gutermannstraße, die nach dem Stadtbrand von 1725 wieder errichtet wurden. Diese Gebäude bildeten zusammen mit der gegenüberliegenden Liebfrauenkirche, dem Reichenbacher Hof und dem (abgegangenen) Spital) die Bebauung des Unteren Marktplatzes, der als zweiter zentraler Platz Horbs in der sich seit dem 14. Jahrhundert entwickelnden Bildechinger Vorstadt angelegt wurde. Damit verweist dieses Ensemble in die Zeit vor dem Ausbau der Gutermannstraße zur östlichen Umgehungsstraße um den mittelalterlichen Stadtkern in der Mitte des 19. Jahrhunderts.

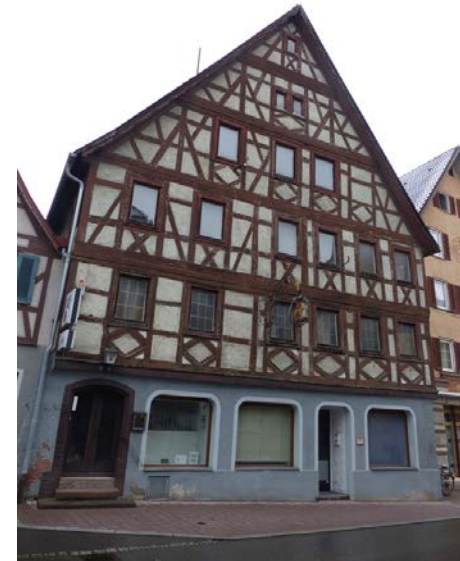
Gutermannstraße 5

Dreigeschossiges, giebelständiges Wohn- und Geschäftshaus, massives, verputztes Erdgeschoss mit jüngerem Ladeneinbau, Obergeschoss und Giebel freiliegendes Zierfachwerk mit Rauten und Kreuzen in den Brüstungsfeldern, Satteldach, schmiedeeiserner Wirtshausausleger mit goldenem Lamm; 1549 erstmals als „Goldenes Schaf“ genannt, im 18. Jahrhundert durch Neubau ersetzt, 1774 Schildwirtschaft „Lamm“ im Besitz von Johann Küster, seit 1963 Café Hemmer, Fenster und Türen modern ersetzt.

Ungeachtet seines modern überformten Erdgeschosses hat das Gebäude dokumentarischen Wert als wichtiger Bestandteil der Gruppe giebelständiger Fachwerkhäuser an der Nordseite der Gutermannstraße, die nach dem Stadtbrand von 1725 wieder errichtet wurden und vom anspruchsvollen bürgerlichen Bauen in wichtigster Lage zeugen. Diese Gebäude bildeten zusammen mit der gegenüberliegenden Liebfrauenkirche, dem Reichenbacher Hof und dem (abgegangenen) Spital die Bebauung des Unteren Marktplatzes, der als zweiter zentraler Platz Horbs in der sich seit dem 14. Jahrhundert entwickelnden Bildechinger Vorstadt angelegt wurde. Damit verweist dieses Ensemble in die Zeit vor dem Ausbau der Gutermannstraße zur östlichen Umgehungsstraße um den mittelalterlichen Stadtkern in der Mitte des 19. Jahrhunderts.

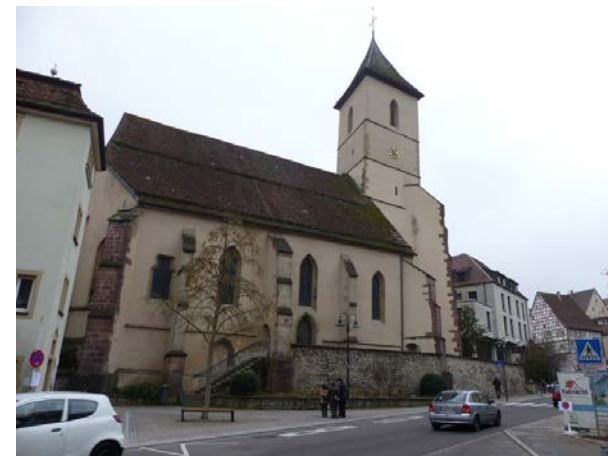
Gutermannstraße 6

Spätgotische Liebfrauenkirche, verputzter Bau aus Bruchsteinmauerwerk und Buntsandstein mit polygonalem Chor, zweischiffigem Langhaus und Satteldach, mächtiger Westturm mit trapezförmigem Grundriss und Zeltdach, Hochaltar aus der ehemaligen Johanneskirche (um 1520); um 1280 als Kapelle des Klosters Reichenbach anstelle der Kapelle der ehemaligen Burg Herrenberg errichtet, 1363 zweischiffiges Langhaus mit Turm angefügt, 1521 Neueinwölbung des Langhauses, 1682 musste der Turm durch mächtigen Strebepfeiler stabilisiert und der Langhausboden um 1,70 m angehoben werden, 1936 Restaurierung im Inneren, Erneuerung der Gewölbemalereien, 1977/78 umfängliche Renovierung, 2006 Innenrenovierung.

Die Liebfrauenkirche hat hohen dokumentarischen Wert für die Horber Stadtbau- und Kirchengeschichte. Die kleine, ursprünglich vor den Toren des ersten Stadtmauerrings des 13. Jahrhunderts im Zusammenhang mit der Burg Herrenberg errichtete Marienkapelle hat eine lange, wechselvolle Geschichte: Um die Mitte 14. Jahrhundert erweitert, gehörte sie zum Reichenbacher Klosterhof, diente seit dem Ende des Dreißigjährigen Krieges den Franziskanern als Klosterkirche, dann nach Aufhebung des Klosters 1787 als Magazin und wurde erst um 1820 (auch von den der evangelischen Kirchengemeinde) wieder als Gotteshaus genutzt.

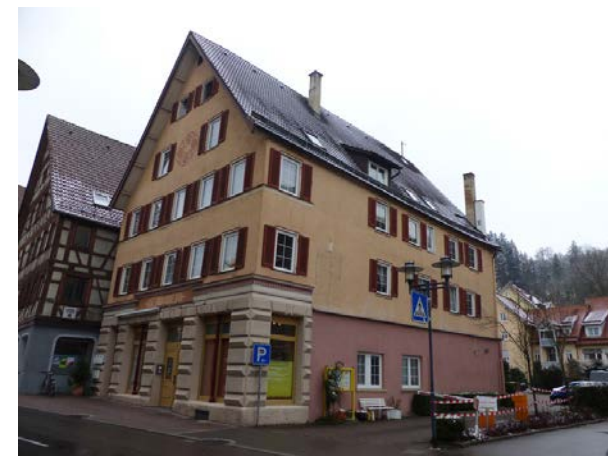
Gutermannstraße 7

Dreigeschossiges, giebelständiges Wohn- und Geschäftshaus in Ecklage, massives verputztes Erdgeschoss, an der Giebelseite historistische Ladenfassade mit Quaderung, gusseisernen Fenstersäulen und profiliertem Gesims, zwei verputzte Fachwerk-Obergeschosse, ornamentale Malerei am Giebel, Satteldach; 18. Jahrhundert, um 1900 Ladeneinbau im Erdgeschoss, Innenräume komplett modernisiert, 2003 Einrichtung eines Gesundheitscafés in dem bisherigen Ladengeschäft.

Das Gebäude ist östlicher Abschluss der Gruppe giebelständiger Fachwerkhäuser an der Nordseite der Gutermannstraße, die nach dem Stadtbrand von wieder 1725 wieder errichtet wurden und vom anspruchsvollen bürgerlichen Bauen in wichtigster Lage zeugen. Durch den Verputz und die historistische Ladenfassade bildet das Haus Nr. 7 gleichsam das Gelenk zwischen dem westlich gelegenen barocken Fachwerkensemble und der nach dem Ausbau der Gutermannstraße zur östlichen Umgehungsstraße um den mittelalterlichen Stadtkern entstandenen Bebauung aus der Zeit um 1900.
