Denkmalpflegerischer Werteplan Gesamtanlage Altstadt Horb

Altstadt Horb, Freudenstadt

Gesamtanlage gemäß § 19 DSchG

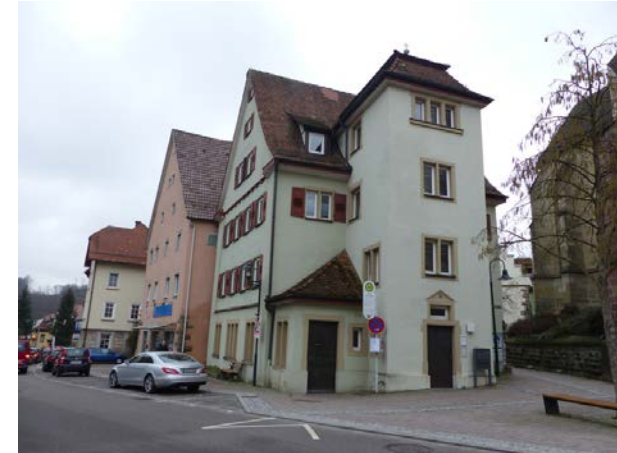
Gutermannstraße 8

Dreigeschossiger, giebelständiger Putzbau, massives Erdgeschoss, Obergeschoss und Giebel an Nordseite Fachwerk, an der massiven Südwest-Fassade zur Hirschgasse spätgotische Tür- und Fenstergewände aus Sandstein, Satteldach, jüngerer viergeschossiger Anbau an der Westseite; um 1220 als Pflughof des Klosters Reichenbach errichtet, Pflughof nach 1363 verlegt, im 16. Jahrhundert stark überformt (u.a. gotischer Staffelgiebel umgebaut), später Gasthaus „Hirsch“ (1774 Schildwirt Claudius Hermann genannt, 1819 „Hirschwirts Behausung“), 1922 zu Wohnungen und einem Vereinssaal umgebaut, 1229 Einrichtung eines zur Volksschule gehörenden Klassenzimmers, 1976 Einbau eines Verkaufsraums, 1979 Außenrenovierung, Innenräume komplett modernisiert.

Der ehemalige Reichenbach Klosterhof, der bis in das erste Drittel des 13. Jahrhunderts zurückreicht, hat hohen dokumentarischen Wert als eines der ältesten Gebäude Horbs. Vom großen Stadtbrand 1725 verschont, bildet er zusammen den benachbarten Gebäude von Liebfrauenkirche, Steinhaus und Junghans'schem Haus ein beeindruckendes, in die Frühzeit Horb zurückreichendes Ensemble. Bereits im Jahr 1137 hatte das Kloster Reichenbach einen unmittelbar neben der ersten Horber Burg gelegenen Hof gekauft und um 1220 durch den heutigen (in der Folge überformten) Bau ersetzt. Mit der späteren Nutzung als Gasthaus zeugt er zudem vom Horber Wirtschaftsleben.

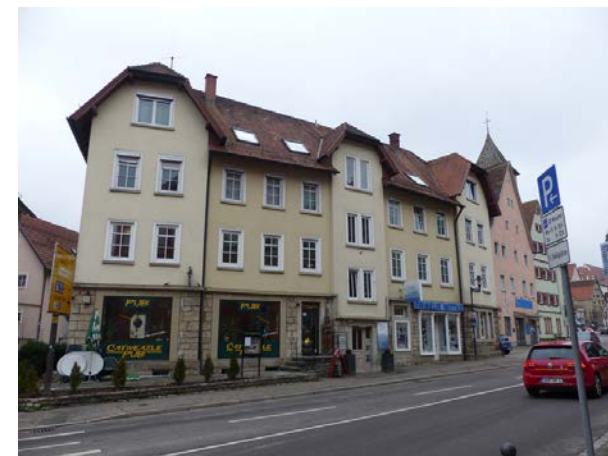
Gutermannstraße 12

Breitgelagertes, dreigeschossiges, traufständiges Wohn- und Geschäftshaus mit Satteldach, Erdgeschoss Bruchsteinmauerwerk, im Westen bauzeitlicher Laden, im Osten später eingefügte größere Schaufenster, die beiden Obergeschosse verputzt mit drei risalitartig gebildete Zwerchhäusern mit Krüppelwalmdächern; 1930er Jahre, (Schau-) Fenster modern ersetzt, 2009 Erstellung eines Außenaufzugs mit Balkonen, behindertengerechter Zugang für die Praxis und die Wohnungen.

Das Gebäude hat städtebaulichen Wert für die jüngere Siedlungsentwicklung Horbs. Nachdem die Gutermannstraße nach der Aufgabe der Stadtbefestigung bereits in der Mitte des 19. Jahrhunderts als Umgehungsstraße zur Entlastung der engen Hirschgasse angelegt und um die Wende vom 19. zum 20. Jahrhundert an ihrer Nordseite mit dem Schulhaus und zwei Villen bebaut wurde, verlief an ihrer Südseite der Grabenbach. Nach der Verdohlung des Bachs und dem Bau der Stuttgarter Straße (Teilstück der B14) bis zum Jahr 1932 wurde auch die Südseite der Gutermannstraße bebaut.

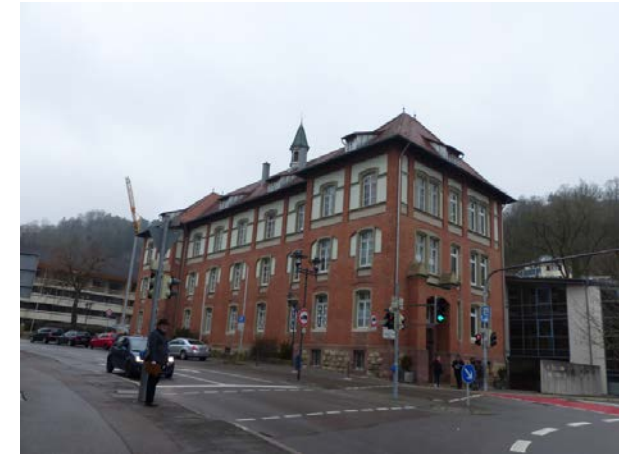
Gutermannstraße 13

Dreigeschossiges traufständiges Schulgebäude mit Eckrisaliten, Backsteinbau mit Putzfeldern über Bruchsteinsockel, Walmdach; nachdem die Schulräume im Horber Spital die steigende Zahl der Schüler nicht mehr aufnehmen konnten 1903 als Volks- und Realschule von Baurat Knobloch (Stuttgart) erbaut, 1965 Bau eines Pavillons für weitere Klassenräume, 1995 Instandsetzung Dachreiter, 1998 Neubau Gymnastikhalle, 1999 Dach- und Fassadensanierung mit Änderung der Gauben.

Das Schulhaus an der Gutermannstraße, erbaut auf dem Areal des für seinen Bau aufgegebenen alten Friedhofs, hat hohen dokumentarischen Wert für das Ausgreifen der Stadt nach Nordosten über den Ring der mittelalterlichen Stadtbefestigung hinaus. Es ist zudem als erstes auf die Anforderungen des Schulbetriebs ausgerichtetes Gebäude wichtiges Dokument der Horber Schulgeschichte, fand der Unterricht doch zuvor in den Räumen des ehemaligen Spitals und etlichen Provisorien statt.

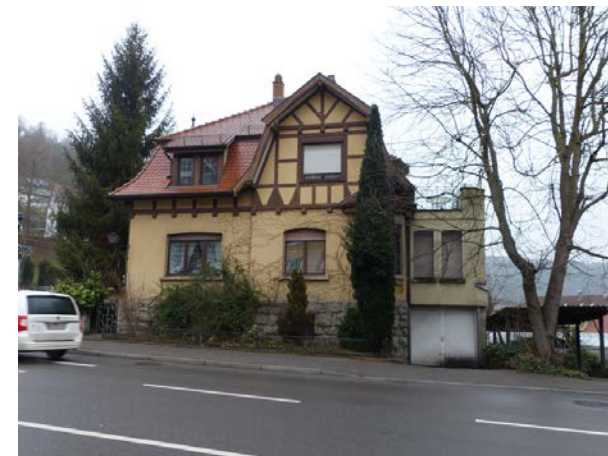
Gutermannstraße 15

Im Heimatstil erbaute eingeschossige Villa mit Bruchsteinsockel und Ecktürmchen an der Südost-Ecke, Zwerchhaus mit Zierfachwerkgiebel, Mansardwalmdach, südöstlicher (Garagen-) Anbau mit Dachterrasse; 1907 für den Prokuristen Friedrich Albrecht erbaut, ab 1922 Arztpraxis Dr. Dordt, 1995 Anbau eines Zimmers über bestehender Garage, 2004 Dach- und Fassadenrenovierung, Erneuerung eines Anbaus im Garten.

Die Villa an der Gutermannstraße hat Bedeutung für die jüngere Siedlungsgeschichte Horbs und die Ausbreitung der Stadt über die Grenzen des mittelalterlichen Mauerrings hinaus. Bereits im letzten Viertel des 19. Jahrhunderts hatte sich Horb durch die Entstehung eines neuen Stadtquartiers auf dem Flößerwasen und auf dem Areal südlich des Neckars um den Bahnhof herum ausgedehnt. Um die Wende vom 19. zum 20. Jahrhundert begann dann die Expansion Horbs in das nicht von Neckarhochwässern bedrohte Areal nordöstlich der Kernstadt, zunächst an der Gutermannstraße und nach dem 1. Weltkrieg auch an Weingasse und Mühlener Torweg.

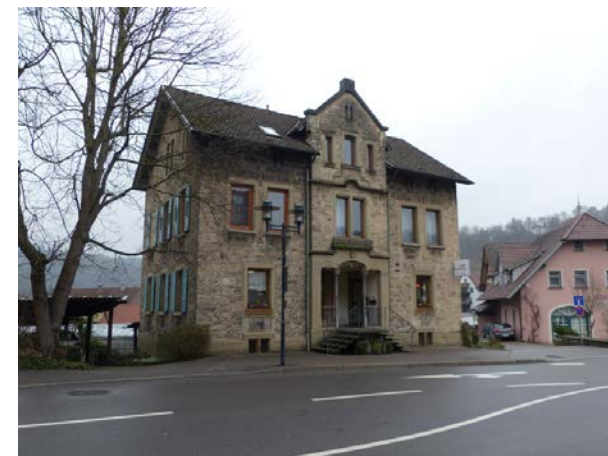
Gutermannstraße 17

Zweigeschossiges traufständiges Steinhaus aus Muschelkalk, Mittelrisalit mit dreieckigem Giebel und einen mit gusseisernen Säulchen versehenen offenen Vorraum vor dem Hauseingang, Satteldach; um 1870 erbaut, 1974 Umbau und rückseitiger Anbau für Treppenhaus, 1990 Holzbalkon an der Rückseite angefügt.

Die Villa an der Gutermannstraße hat Bedeutung für die jüngere Siedlungsgeschichte Horbs und die Ausbreitung der Stadt über die Grenzen des mittelalterlichen Mauerrings hinaus. Bereits im letzten Viertel des 19. Jahrhunderts hatte sich Horb durch die Entstehung eines neuen Stadtquartiers auf dem Flößerwasen und auf dem Areal südlich des Neckars um den Bahnhof herum ausgedehnt. Um die Wende vom 19. zum 20. Jahrhundert begann dann die Expansion Horbs in das nicht von Neckarhochwässern bedrohte Areal nordöstlich der Kernstadt, zunächst an der Gutermannstraße und nach dem 1. Weltkrieg auch an Weingasse und Mühlener Torweg.

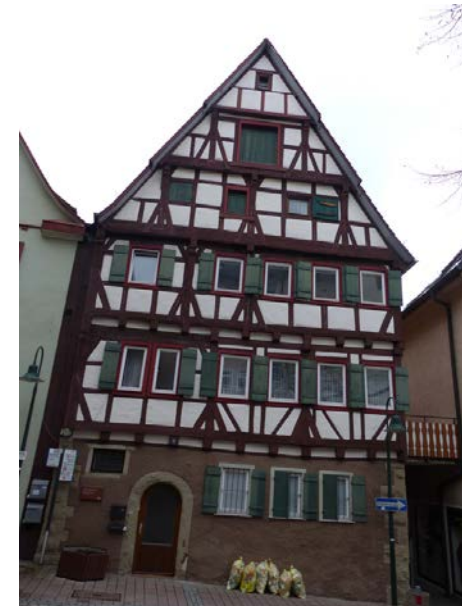
Hirschgasse 3

Dreigeschossiges, giebelständiges Wohnhaus, zur Hirschgasse massives Erdgeschoss mit Buckelquadern an den Ecken und rundbogiger Eingangstür mit Werksteingewände, zwei über Balkenköpfen leicht vorkragende freiliegende Fachwerk-Obergeschosse mit Verblattungen, Fachwerkgiebel mit Aufzugsluke an den Nebenseiten, Ladeneinbau im Erdgeschoss zur Gutermannstraße, Satteldach; 1466/67 errichtet (dendrochronologisch datiert), 1911 Renovierung, 1949 Werkstatteinbau im ehemaligen Stallteil, dabei älterer Brunnenschacht (der bis in den 2. Stock reichte) entfernt, 1952 Fachwerkrenovierung an der Nordseite, Fachwerk an der Süd-, Ost- und Westseite verputzt, Werkstatteinbau im Stallteil, 1999 Instandsetzung, Fassadenrenovierung, Dachsanierung.

Der mächtige Fachwerkbau von 1467 hat hohen dokumentarischen Wert als eines der ältesten Gebäude Horbs. Vom großen Stadtbrand 1725 verschont, bildet er zusammen den benachbarten Gebäude von Liebfrauenkirche, Steinhaus und Reichenbacher Hof ein beeindruckendes in das Mittelalter zurückreichendes Ensemble. Zudem hat das Gebäude heimatgeschichtliche Bedeutung, kam hier doch 1784 Nikolaus Junghans - der Vater des Schramberger Uhrenfabrikanten Erhart Junghans - als Sohn des Strickerhandwerkers Franz Joseph Junghans zur Welt.

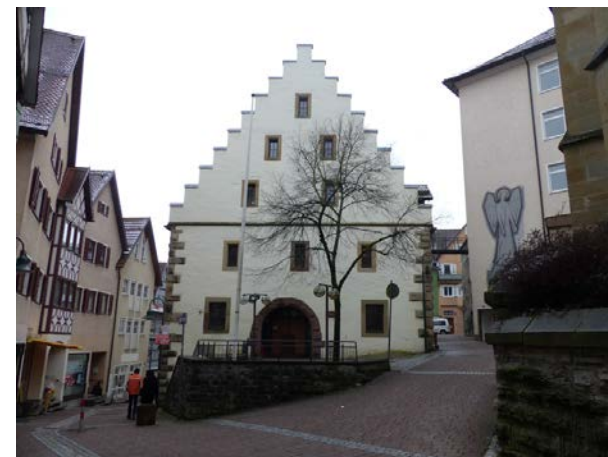
Hirschgasse 8

Zweigeschossiges, massives und verputztes Steinhaus in Spornlage, Buckelquader an den Ecken, Fenster- und Türgewände aus Werkstein, an der Nord- und Ostseite rundbogige Eingangsportale, an der Westseite über ein Steintreppe erschlossene spitzbogige Tür, Treppengiebel, Satteldach mit drei Reihen Schleppegauben, große Gewölbekeller; 1506/07 als neues Speicherhaus des Spitals zum Heiligen Geist errichtet (Abzimmerung des Dachwerks dendrochronologisch datiert), diente der Spitalökonomie bis 1968 als Magazin und Fruchtkasten, 1972/74 von der katholischen Kirchengemeinde Hl. Kreuz saniert und zum Gemeindezentrum mit Kellerlokal, Gemeindesaal, Tagungs-, Jugend- und Spielräumen umgebaut, 2000 Rettungsweg für die Dachgeschosse mittels Brücke.

Das spätgotische Steinhaus - in unmittelbarer Nähe der Liebfrauenkirche als ehemaliger Spitalskirche gelegen - hat hohen dokumentarischen Wert für die Geschichte des Horber Spitals. Wenn auch das Spitalgebäude heute nicht mehr erhalten ist und in einem modernen Krankenhaus aufgegangen ist, erinnert doch das 1507 als Fruchtspeicher errichtete Kornhaus (zusammen mit dem Talhaus in der Altheimer Straße) an diese wichtige Einrichtung der Sozialfürsorge in Horb.

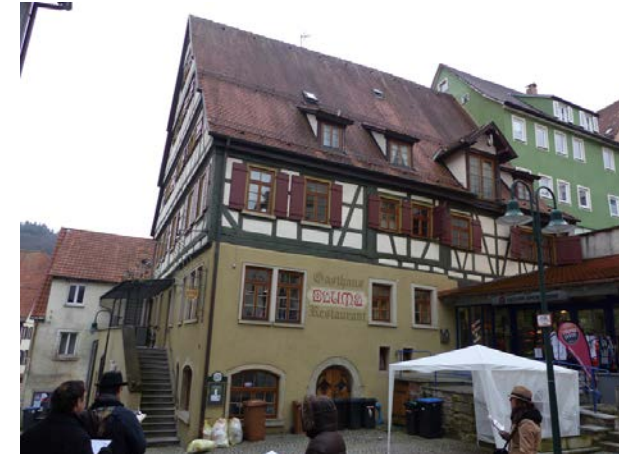
Hirschgasse 10

Dreigeschossiges, giebelständiges Gasthaus, massives verputztes Sockelgeschoss mit rund- bzw. segmentbogigen Tür- und Fenstergewänden aus Werkstein, massives, verputztes Erdgeschoss über jüngeren Vorbau mit Außentreppe erschlossen, Obergeschoss und Giebel freiliegendes, leicht vorkragendes Fachwerk, Bohlenstube an der Nordecke, Satteldach mit Giebel- und Schleppgauben, schmiedeeisernes Wirtshausschild; 1554 errichtet (dendrochronologisch datiert), um 1850 Gasthausnutzung, 1987/88 Sanierung und Teilumbau, Ladeneinbau (Bäckereiwaren) im Untergeschoss, Umnutzung des bisher nicht ausgebauten Scheunenteils im Erdgeschoss zu einem Gastraum, Erweiterung dieses Gastraumes durch einen eingeschossigen Anbau mit Terrasse, 2002 verglaste Eingangsüberdachung, 2014 Dachsanierung.

Das 1554 errichtete Gasthaus „Blume“ hat hohen dokumentarischen Wert als eines der ältesten Gebäude Horbs. Vom großen Stadtbrand 1725 verschont, bildet er zusammen mit den benachbarten Gebäuden von Liebfrauenkirche, Steinhaus, Reichenbacher Hof und Junghans'schem Haus ein beeindruckendes, in das mittelalterliche Horb zurückreichendes Ensemble. Zudem zeugt das in typischer Lage unweit eines der Stadttore gelegene Gasthaus von der Wirtschafts- und Sozialgeschichte der Stadt.

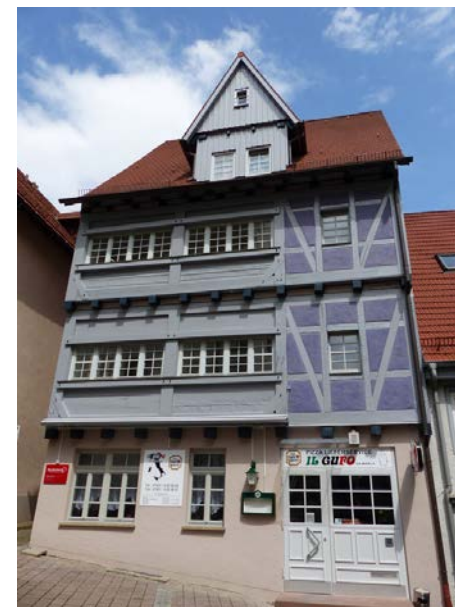
Hirschgasse 15

Dreigeschossiges, giebelständiges Gasthaus, massives verputztes Sockelgeschoss mit rund- bzw. segmentbogigen Tür- und Fenstergewänden aus Werkstein, massives, verputztes Erdgeschoss über jüngeren Vorbau mit Außentreppe erschlossen, Obergeschoss und Giebel freiliegendes, leicht vorkragendes Fachwerk, Bohlenstube an der Nordecke, Satteldach mit Giebel- und Schleppgauben, schmiedeeisernes Wirtshausschild; 1554 errichtet dendrochronologisch datiert), um 1850 Gasthausnutzung, 1987/88 Sanierung und Teilumbau, Ladeneinbau (Bäckereiwaren) im Untergeschoss, Umnutzung des bisher nicht ausgebauten Scheunenteils im Erdgeschoss zu einem Gastraum, Erweiterung dieses Gastraumes durch einen eingeschossigen Anbau mit Terrasse, 2002 verglaste Eingangsüberdachung, 2014 Dachsanierung.

Das 1554 errichtete Gasthaus „Blume“ hat hohen dokumentarischen Wert als eines der ältesten Gebäude Horbs. Vom großen Stadtbrand 1725 verschont, bildet er zusammen mit den benachbarten Gebäuden von Liebfrauenkirche, Steinhaus, Reichenbacher Hof und Junghans'schem Haus ein beeindruckendes, in das mittelalterliche Horb zurückreichendes Ensemble. Zudem zeugt das in typischer Lage unweit eines der Stadttore gelegene Gasthaus von der Wirtschafts- und Sozialgeschichte der Stadt.

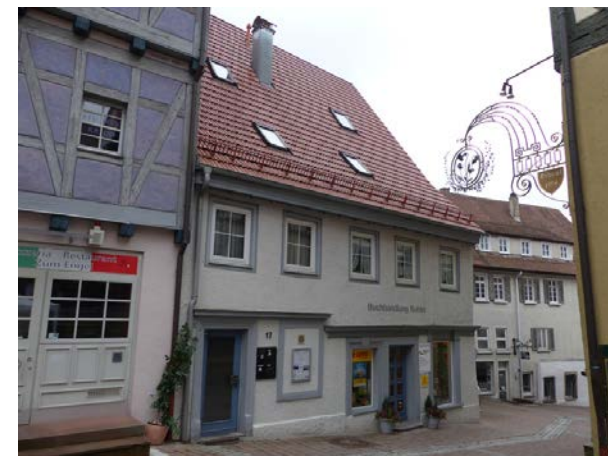
Hirschgasse 17

Zweigeschossiger, traufständiger Putzbau, massives Erdgeschoss, Schaufenster mit flankierenden Pilastern, Haustür und Erdgeschossfenster mit profilierter Rahmung, über profilierter Schwelle leicht vorkragendes Fachwerk-Obergeschoss, am Giebel klassizistische Fensterbedachungen, Satteldach, Hauszeichen „Anker mit Seil“, bez. „IPK 1833“; wohl im 18. Jahrhundert errichtet, 1833 Umbau bzw. Ladeneinbau, Türen und (Schau-)Fenster modern ersetzt.

Das schlichte Gebäude in der Mühlener Vorstadt zeugt mit seinem klassizistischen Ladeneinbau vom Horber Wirtschaftsleben. Die Nutzung als Verkaufsgeschäft verdankt das Gebäude seiner günstigen Lage an der Hirschgasse, durch die bis zum Ausbau der Gutermannstraße der gesamte Verkehr vom Äußeren Mühlener Tor und der Neckarbrücke zum Unteren Marktplatz floss.

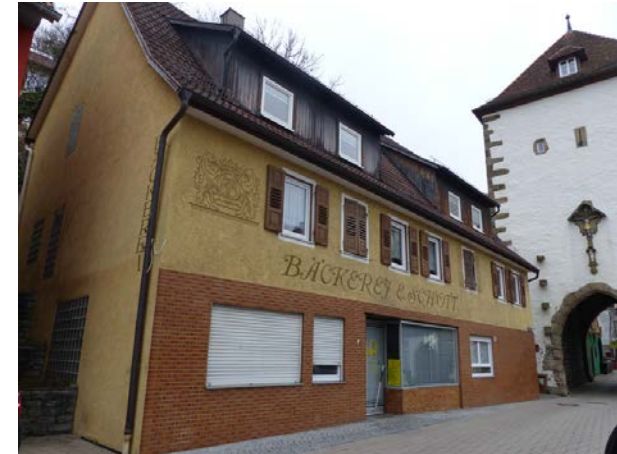
Ihlinger Straße 2

Zweigeschossiger, traufständiger Bau, Erdgeschoss verklindert mit späterem Ladeneinbau, Obergeschoss verputztes Fachwerk, Satteldach mit zwei großen Schleppegauben; im Kern 17./18. Jahrhundert mit späteren Veränderungen, 2003 Dachausbau, Errichtung der Gauben, Ladeneinbau, (Schau-) Fenster modern ersetzt.

Das schlichte Haus unmittelbar vor dem Ihlinger Tor hat ungeachtet seines modern überformten Erdgeschosses städtebaulichen Wert als Zeugnis der Ausdehnung Horbs über die Grenzen der Kernstadt des 13. Jahrhunderts hinaus. Die 1389 erstmals erwähnte „Ihlinger Torvorstadt“ oder auch „Neckar-Vorstadt“ vor dem Inneren Ihlinger Tor wurde bis zum Ende des 14. Jahrhunderts (1395 erste urkundliche Nennung des Gaistores) befestigt.

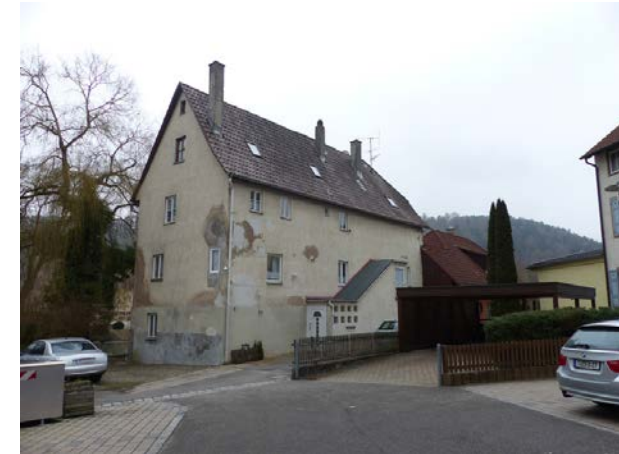
Ihlinger Straße 3

Dreigeschossiger, traufständiger Putzbau direkt am Mühlkanal, massives Erdgeschoss mit Treppenvorbau an der Nordwestseite, Fachwerk-Obergeschoss, Satteldach; im Kern 17. Jahrhundert mit Überformungen des 19. und frühen 20. Jahrhunderts, ehemalige Gerberei, 1859 bis Anfang des 20. Jahrhunderts Hut- und Filzfabrik Holl, 1987 Umbau und Erweiterung des angebauten Lagergebäudes (Ihlinger Straße 5) zu einem Wohnhaus.

Die ehemalige Gerberei am Ufer des Mühlkanals steht beispielhaft für die Ausdehnung Horbs über die Grenzen der Kernstadt des 13. Jahrhunderts hinaus. Zudem zeugt das Gebäude mit seiner Gerberei-typischen Lage an einem Wasserlauf von der Horber Wirtschaftsgeschichte, erinnert es doch mit seiner gewerblichen Vergangenheit als Gerberei an einen auch in Horb anzutreffenden Berufsstand. Seit dem Mittelalter gingen etliche Gerber in Horb ihrem Handwerk nach (1615 werden 12 Gerbereien gezählt). Wegen ihres hohen Wasserverbrauchs und der Geruchsbelastung wurden Gerbereien bevorzugt an Wasserläufen bzw. am Stadtrand angesiedelt.

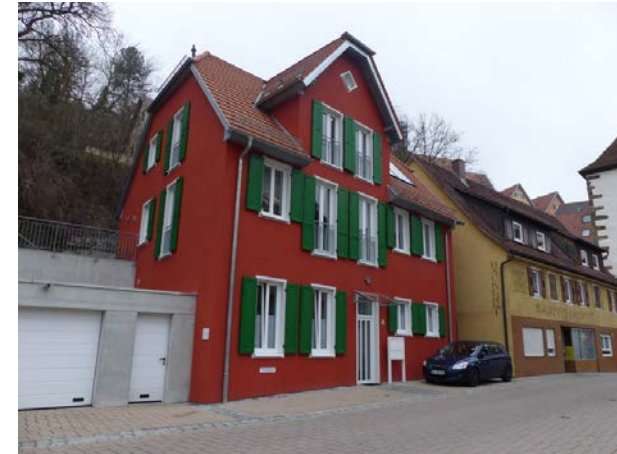
Ihlinger Straße 4

Zweigeschossiger, traufständiger Putzbau, Krüppelwalmdach mit zweiachsigem Zwerchhaus; im 18. und frühen 19. Jahrhundert an dieser Stelle Zeugweberei/Feinweberei (vor 1861 abgebrochen, da nicht auf Urkarte verzeichnet), 1903 Neubau, 2009 Sanierung mit Fensteraustausch und -vergrößerung, Abbruch der westlich angrenzenden Scheune.

Das Gebäude veranschaulicht als schlichtes aber zeittypisch gestaltetes Beispiel für die Architektur der Zeit um 1900 die jüngere städtebauliche Erneuerung Horbs. Bereits im letzten Viertel des 19. Jahrhunderts hatte sich Horb durch die Entstehung eines neuen Stadtquartiers auf dem Flößerwasen und auf dem Areal südlich des Neckars um den Bahnhof herum ausgedehnt. Um die Wende vom 19. zum 20. Jahrhundert begann dann die Expansion Horbs in das nicht von Neckarhochwässern bedrohte Areal nordöstlich der Kernstadt, zunächst an der Gutermannstraße und nach dem 1. Weltkrieg auch an Weingasse und Mühlener Torweg. Parallel dazu wurden aber mittelalterliche Kernstadt und den Vorstädte nachverdichtet und Baulücken geschlossen.

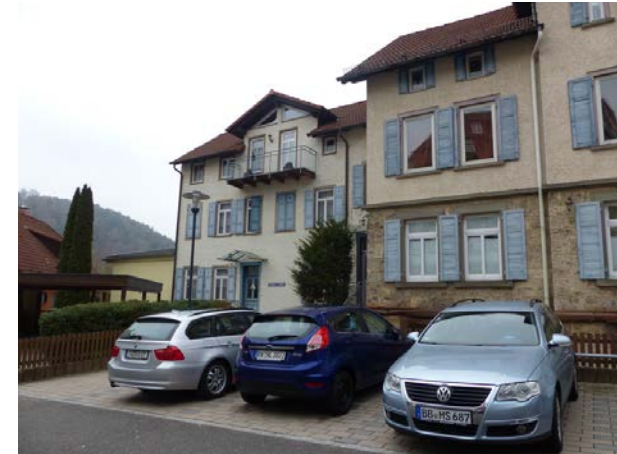
Ihlinger Straße 5

Dreigeschossiges, traufständiges, verputztes Wohnhaus, Satteldach; Ende 19. Jahrhundert erbaut, in jüngerer Zeit Dachumbau mit Anhebung der beiden mittleren Achsen des 2. Obergeschosses und Balkonanbau.

Das Gebäude veranschaulicht als schlichtes aber zeittypisch gestaltetes Beispiel für die Architektur der Zeit um 1900 die jüngere städtebauliche Erneuerung Horbs. Bereits im letzten Viertel des 19. Jahrhunderts hatte sich Horb durch die Entstehung eines neuen Stadtquartiers auf dem Flößerwasen und auf dem Areal südlich des Neckars um den Bahnhof herum ausgedehnt. Um die Wende vom 19. zum 20. Jahrhundert begann dann die Expansion Horbs in das nicht von Neckarhochwässern bedrohte Areal nordöstlich der Kernstadt, zunächst an der Gutermannstraße und nach dem 1. Weltkrieg auch an Weingasse und Mühlener Torweg. Parallel dazu wurden aber mittelalterliche Kernstadt und den Vorstädte nachverdichtet und Baulücken geschlossen.

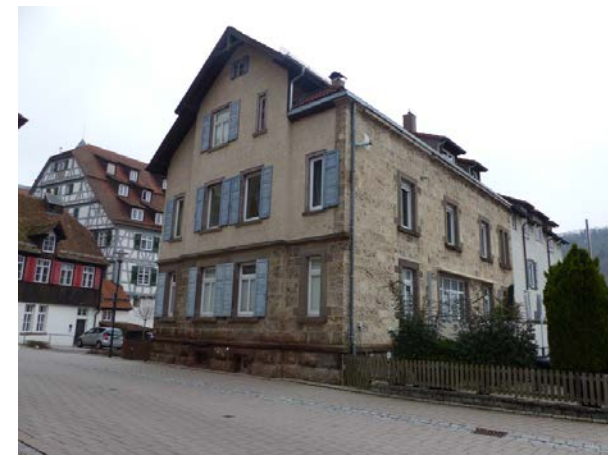
Ihlinger Straße 7

Zweigeschossiges, giebelständiges Wohnhaus, Erdgeschoss und Westseite in Werkstein (Muschelkalk) mit Fensterlaibungen aus Sandstein, an Ost- und Nordseite über Gurtgesims verputztes Obergeschoss, Nordgiebel mit risalitartig vorspringendem Zwerchhaus, Satteldach mit Schleppegauben und jüngerem Dachbalkon; Ende 19./frühes 20. Jahrhundert erbaut mit späteren Veränderungen, im 2. Weltkrieg Dienstgebäude der Nationalsozialistischen Volkswohlfahrt, 1945 zur Unterbringung von Displaced Persons genutzt, 2013 Balkonanbau, Dachbalkon an der Westseite, Fenster modern ersetzt.

Das Gebäude veranschaulicht als schlichtes aber zeittypisch gestaltetes Beispiel für die Architektur der Zeit um 1900 die jüngere städtebauliche Erneuerung Horbs. Bereits im letzten Viertel des 19. Jahrhunderts hatte sich Horb durch die Entstehung eines neuen Stadtquartiers auf dem Flößerwasen und auf dem Areal südlich des Neckars um den Bahnhof herum ausgedehnt. Um die Wende vom 19. zum 20. Jahrhundert begann dann die Expansion Horbs in das nicht von Neckarhochwässern bedrohte Areal nordöstlich der Kernstadt, zunächst an der Gutermannstraße und nach dem 1. Weltkrieg auch an Weingasse und Mühlener Torweg. Parallel dazu wurden aber mittelalterliche Kernstadt und den Vorstädte nachverdichtet und Baulücken geschlossen.

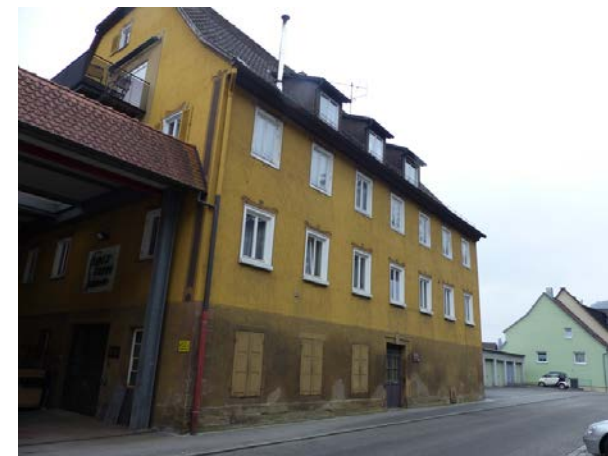
Ihlinger Straße 17

Dreigeschossiges, traufständiges, verputztes Gebäude, an der Straßenseite Eingangstür mit profilierter Rahmung, Krüppelwalmdach mit Schleppegauben, auf dem Türsturz Wappen mit Engel, bezeichnet „CW 1803“ (= Carl Wezel); 1803 an Stelle eines wesentlich älteren Vorgängerbaus errichtet (1607 erste urkundliche Nennung eines Engelwirts), nach dem Übergang Horbs an Württemberg 1807 Postamt an den Engelwirt und Bürgermeister Carl Wetzel übertragen, nach dem Anschluss Horbs an das Eisenbahnnetz Postamt 1891 in die Nähe des Bahnhofs verlegt und das Haus an der Ihlinger Straße als Schmiedewerkstatt Thumm umgenutzt, in den 1930er Jahren Lederhandlung Gebr. Feigenheimer, Inh. Simon Liebmann.

Das Gasthaus „Engel“ hat hohen dokumentarischen Wert für das Horber Wirtschaftsleben: Bereits in den ersten Jahren des 17. Jahrhunderts urkundlich erwähnt, war der „Engel“ das wohl älteste und größte Gasthaus vor den Toren der Stadt. Während des 18. Jahrhunderts zählte der Engelwirt zu den größten Steuerzahlern der Stadt. Als Gasthaus an der Fernstraße Straßburg - Augsburg und ab 1807 Königlich Württembergische Poststation an der Strecke Tübingen - Horb - Freiburg bot der 1803 durch einen Neubau ersetzte „Engel“ den Reisenden Quartier, die die Stadt erst nach Schließung der Tore erreichten.

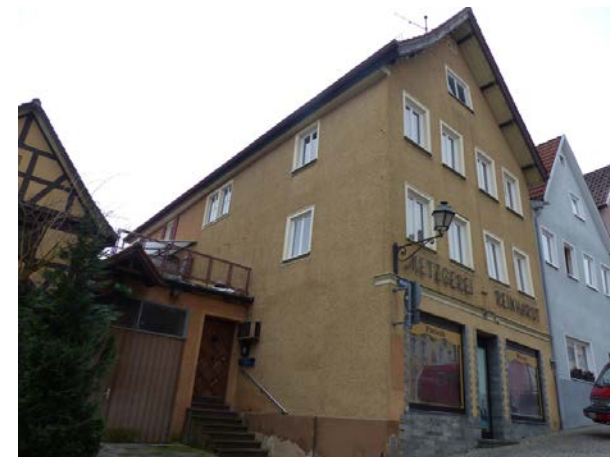
Marktplatz 1

Dreigeschossiges, giebelständiges Wohn- und Geschäftshaus, massives verputztes Erdgeschoss, mit späterem Ladeneinbau, verputzte Fachwerkobergeschosse, Satteldach, jüngerer (Garagen-) Anbau im Osten; im Kern 18. Jahrhundert, Inneres in den 1950er Jahren umgebaut, 2008 Fensteraustausch.

Ungeachtet der späteren Veränderungen ist das Wohn- und Geschäftshaus am Marktplatz ein aussagekräftiges Beispiel für die typische Wiederaufbausituation Horbs nach dem Stadtbrand von 1725. Es ist wichtiger Bestandteil des im zweiten Drittel des 18. Jahrhunderts an Marktplatz und Marktstraße entstanden Ensembles aus meist giebelständigen, dreigeschossigen barocken Bürgerhäusern, die als Wohnstätten der wohlhabenden Kaufleute, Wirte und Patrizier zudem von Sozialtopographie und Wirtschaftsleben der Stadt künden. Zusammen mit den übrigen an der Hangkante des Schüttenberges errichteten barocken Giebelhäusern an südlichem Marktplatz und Marktstraße ist das Gebäude Teil der eindrucksvollen Horber Stadtsilhouette.

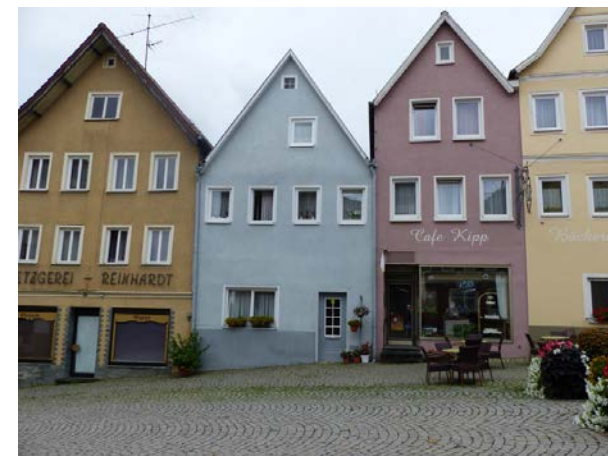
Marktplatz 3

Zweigeschossiges, giebelständiges, verputztes Wohnhaus, Satteldach; 18. Jahrhundert, im Kern wohl älter, 2004 Renovierung der Fassade, Vorkragung des Giebelfachwerks überputzt, Fenster und Tür ersetzt.

Ungeachtet der späteren Veränderungen ist das Wohnhaus am Marktplatz ein aussagekräftiges Beispiel für die typische Wiederaufbausituation Horbs nach dem Stadtbrand von 1725. Es ist wichtiger Bestandteil des im zweiten Drittel des 18. Jahrhunderts an Marktplatz und Marktstraße entstanden Ensembles aus meist giebelständigen, dreigeschossigen barocken Bürgerhäusern, die als Wohnstätten der wohlhabenden Kaufleute, Wirte und Patrizier zudem von Sozialtopographie und Wirtschaftsleben der Stadt künden. Zusammen mit den übrigen an der Hangkante des Schüttenberges errichteten barocken Giebelhäusern an südlichem Marktplatz und Marktstraße ist das Gebäude Teil der eindrucksvollen Horber Stadtsilhouette.

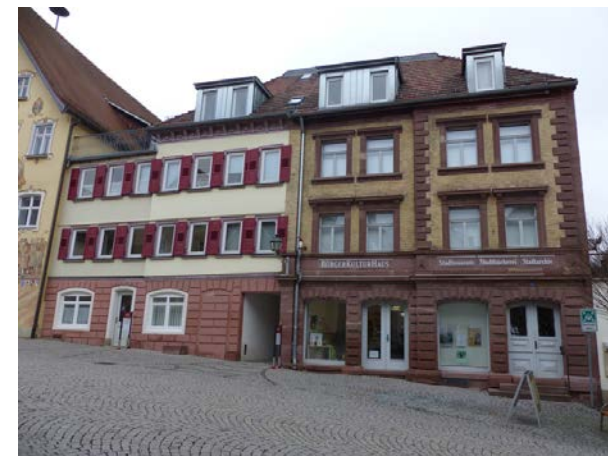
Marktplatz 4

Dreigeschossiges Eckhaus in Hanglage, rustiziertes Erdgeschoss mit stichbogigen Türen und Schaufenstern, Obergeschoss Klinkerfassade mit Werksteingliederung, zur Wintergasse zusätzliches Sockelgeschoss, Walmdach mit Schleppegauen; 1887 hinter einer neuen gründerzeitlichen Fassade zwei Giebelhäuser zusammengefasst, von denen das westliche wesentlich älter ist (Fachwerkbau über spätgotischem tonnengewölbten Keller), 1934 mehrstöckiger Kontorbau an der Rückseite angefügt, 2004/06 Umbau zum Bürgerkulturhaus, Anbau Aufzug und Fluchttreppe, Freilegung historischer Kellerabgang, 2009 Eröffnung des Stadtmuseums Horb in den Obergeschossen.

Das stattliche Eckhaus am Beginn der nördlichen Häuserzeile am Oberen Marktplatz hat mit seinen verschiedenen Zeitschichten - gotischer Keller, barockes Fachwerkhaus, gründerzeitliche Fassade - dokumentarischen und exemplarischen Wert für die Horber Stadtbaugeschichte. Mit der historisierenden Fassade setzt das Gebäude (zusammen mit seinem Nachbarn Nr. 6) eine optische Zäsur in dem im zweiten Drittel des 18. Jahrhunderts entstandenen Ensemble aus meist giebelständigen, dreigeschossigen barocken Bürgerhäusern an Marktplatz und Marktstraße und erinnert an den Strukturwandel der einstigen Ackerbürger- und Handwerkerstadt Horb, der nach der Einführung der Gewerbefreiheit 1862 und dem Anschluss an das Eisenbahnnetz 1866 einsetzte und zu zahlreichen neuen Geschäftsgründungen führte.

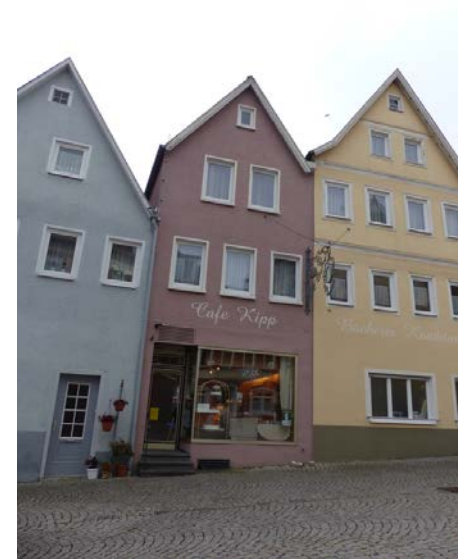
Marktplatz 5

Dreigeschossiges, giebelständiges, verputztes Wohn- und Geschäftshaus „Café Kipp“, Erdgeschoss mit späterem Ladeneinbau und großem Schaufenster, Satteldach; im Kern 18. Jahrhundert, Gebäude stark erneuert, Treppe neu, Dachstuhl neu, 1997 Neuanstrich der Fassade.

Ungeachtet der späteren Überformungen ist das Wohn- und Geschäftshaus am Marktplatz ein aussagekräftiges Beispiel für die typische Wiederaufbausituation Horbs nach dem Stadtbrand von 1725. Es ist wichtiger Bestandteil des im zweiten Drittel des 18. Jahrhunderts an Marktplatz und Marktstraße entstanden Ensembles aus meist giebelständigen, dreigeschossigen barocken Bürgerhäusern, die als Wohnstätten der wohlhabenden Kaufleute, Wirte und Patrizier zudem von Sozialtopographie und Wirtschaftsleben der Stadt künden. Zusammen mit den übrigen an der Hangkante des Schüttenberges errichteten barocken Giebelhäusern an südlichem Marktplatz und Marktstraße ist das Gebäude Teil der eindrucksvollen Horber Stadtsilhouette.

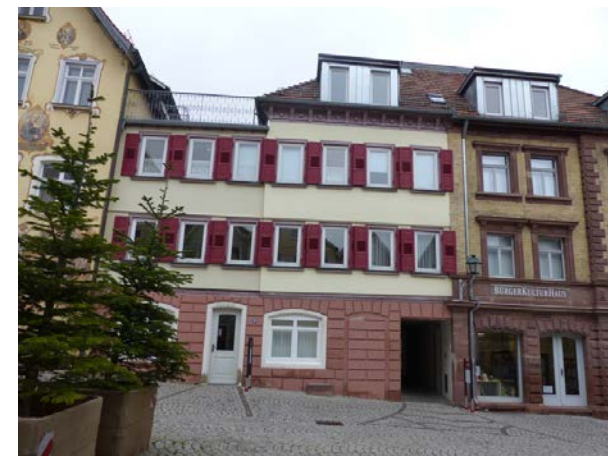
Marktplatz 6

Dreigeschossiges Wohnhaus in Hanglage, zur Wintergasse zusätzliches Sockelgeschoss, zum Marktplatz Erdgeschoss mit Putzrustika und Durchgang, über profilierter Schwelle zwei verputzte Fachwerkobergeschosse, östlicher Hausteil mit konsolenverziertem Traufgesims und Walmdach, westlicher Hausteil mit Flachdach, am Türsturz bez. „18 AB 02“; 1802 wohl unter Verwendung älterer Vorgängerbebauung errichtet, am Ende des 19. Jahrhunderts (wahrscheinlich beim Umbau von Nr. 4) überformt, nach Osten erweitert und mit neuem Dachaufbau versehen, heute Stadtbauamt.

Das Gebäude hat Bedeutung sowohl für die Wiederaufbauphase nach dem Stadtbrand von 1725 als auch für die jüngere Horber Stadtbaugeschichte. Mit seiner historisierenden Fassade setzt (zusammen mit seinem Nachbarn Nr. 4) eine optische Zäsur in dem im zweiten Drittel des 18. Jahrhunderts entstandenen Ensemble aus meist giebelständigen, dreigeschossigen barocken Bürgerhäusern an Marktplatz und Marktstraße und erinnert an den Strukturwandel der einstigen Ackerbürger- und Handwerkerstadt Horb, der nach der Einführung der Gewerbefreiheit 1862 und dem Anschluss an das Eisenbahnnetz 1866 einsetzte und zu zahlreichen neuen Geschäftsgründungen führte.

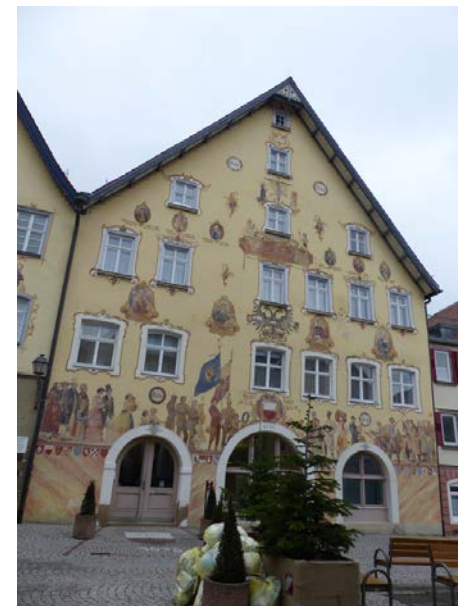
Marktplatz 8

Dreigeschossiges, giebelständiges verputztes Rathaus mit Satteldach, im Erdgeschoss drei Rundbogenportale, am mittleren bezeichnet „1765“, Fassadenbemalung (sog. „Horber Bilderbuch“) mit einem biedermeierlichen Hochzeits- und Handwerkerzug zu Seiten des Horber Stadtwappens, darüber Portraitmedaillons berühmter Persönlichkeiten aus Horb und österreichischer Doppeladler; Rathaus um 1420 erstmals erwähnt, beim Stadtbrand 1725 zerstört, ab 1733 wieder erbaut, 1765 aufgestockt, 1860 erwarb die Stadt ein Nachbargebäude und richtete dort das Wachthaus ein, 1925-1927 Rat- und Wachhaus vom Horber Maler Wilhelm Klink bemalt, 1960 Instandsetzung, 1998-2000 sowie 2014 Fassadenmalerei restauriert.

Das auf einen mittelalterlichen Vorgängerbau zurückgehende, nach dem Stadtbrand von 1725 an alter Stelle neu erbaute Rathaus hat als bedeutsamster städtischer Profanbau in stadtbildprägender Lage im Zentrum der Stadt, am Marktplatz als der (zusammen mit der Marktstraße) zentralen Verkehrsachse, die die mittelalterliche Kernstadt auf dem Rücken des Bergsporns in West-Ost-Richtung durchzieht, hohen dokumentarischen Wert für die Stadt- und Stadtbaugeschichte. Seine Bedeutung als wichtigster bürgerlicher Repräsentationsbau wird durch die Fassadenbemalung - das Horber Bilderbuch - an der sonst schlichten barocken Fassade unterstrichen.

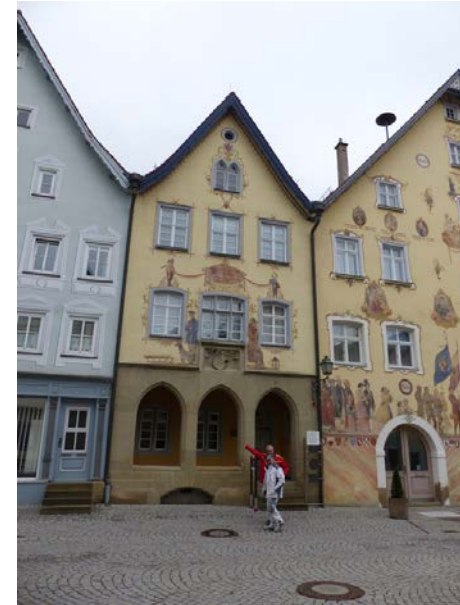
Marktplatz 8 u. 10

Dreigeschossiges, giebelständiges Wachhaus mit Satteldach, im Erdgeschoss neogotische Spitzbogen-Arkadengang aus Werkstein, über der mittleren Öffnung Wappenfeld mit Maßwerk, Eingangstür mit neogotischen Beschlägen, im Giebel Maßwerkfenster, Fassadenbemalung mit Polizist und Nachtwächter, Satteldach; 1860 erwarb die Stadt das westlich des Rathaus gelegene Nachbargebäude und richtete ein Arrestlokal und die Wache für die beiden Nachtwächter ein, dabei Fassade im Stil der Neogotik umgestaltet, 1925-1927 Rat- und Wachhaus vom Horber Maler Wilhelm Klink bemalt, 1998-2000 Fassadenmalerei restauriert.

Das Wachhaus hat als eines der barocken Bürgerhäuser, die den Marktplatz seit dem zweiten Drittel des 18. Jahrhunderts umstanden, zum einen dokumentarischen Wert für die Wiederaufbauphase nach dem großen Stadtbrand von 1725. Als jüngere wichtige Zeitschicht kommt der Umbau des Gebäudes zum städtischen Wachhaus nach 1860 hinzu. Die im Stil der Neogotik gestaltete Fassade ist eine in Horb eher selten zu findende bauliche Überlieferung.

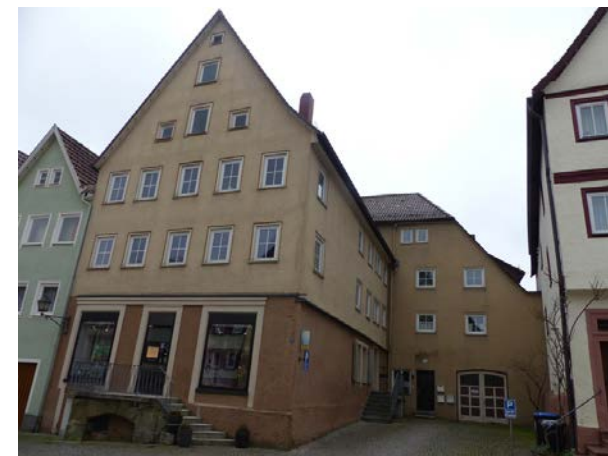
Marktplatz 11 u. 13

ehemalige Scheune (Nr. 13), zweigeschossiger Putzbau mit Walmdach, in der Südfassade dreigeschossiger Turmstumpf des Sommerhaldenturms mit Eckquadern und Schießscharten des 13. Jahrhunderts (Teil der spätstaufischen Stadtbefestigung); 18. Jahrhundert, 1950 Umnutzung und Umbau zu Wohnzwecken.

Das ehemalige Gehöft hat dokumentarischen Wert einerseits als wichtiger Bestandteil des im zweiten Drittel des 18. Jahrhunderts nach dem Stadtbrand von 1725 entstandenen Ensembles aus barocken Bürgerhäusern. Die zugehörige Scheune kündigt davon, dass bis weit in das 19. Jahrhundert ein Großteil der Horber Bürger eine (Nebenerwerbs-) Landwirtschaft betriebe. Mit den Resten des Sommerhaldenturms haben sich zudem in der Scheune Reste der mittelalterlichen Stadtbefestigung erhalten. Zusammen mit den übrigen an der Hangkante des Schüttenberges errichteten barocken Giebelhäusern an südlichem Marktplatz und Marktstraße ist das Gehöft Teil der eindrucksvollen Horber Stadtsilhouette.

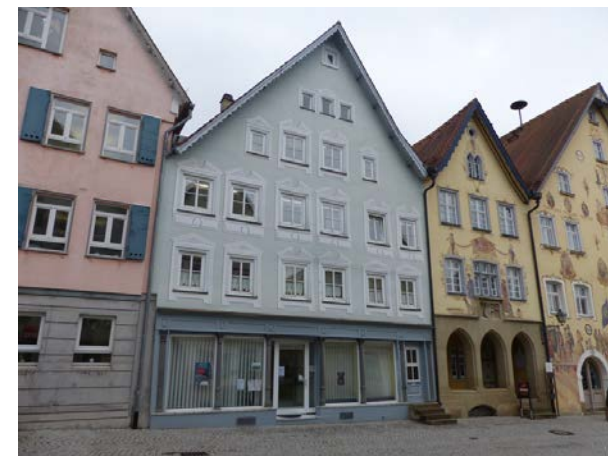
Marktplatz 12

Dreigeschossiges, giebelständiges, verputztes Fachwerkhaus, im Erdgeschoss gründerzeitlicher Ladeneinbau mit gusseisernen Säulchen, Fenster in den Obergeschossen und am Giebel mit gemalten Rahmungen mit Dreiecks- oder gesprengten Giebeln, Satteldach; 18. Jahrhundert, um 1900 Überformung mit Ladeneinbau, 1977 Renovierung Fassade, 1990 Büroeinbau in bisherigen Wohn- und Dachbodenräumen, 2002 Außensanierung/Fassadenrenovierung, heute Verkehrsverein.

Das stattliche Wohn-und Geschäftshaus am Marktplatz hat einerseits dokumentarischen Wert für die typische Wiederaufbausituation Horbs nach dem Stadtbrand von 1725, bei der an Marktplatz und Marktstraße im zweiten Drittel des 18. Jahrhunderts ein Ensemble aus meist giebelständigen, dreigeschossigen barocken Bürgerhäusern entstand. Als jüngere wichtige Zeitschicht kommt der Umbau aus der Zeit um 1900 mit einer (nur noch selten erhaltenen) zeittypischen Schaufensteranlage mit gusseisernen Säulchen hinzu.

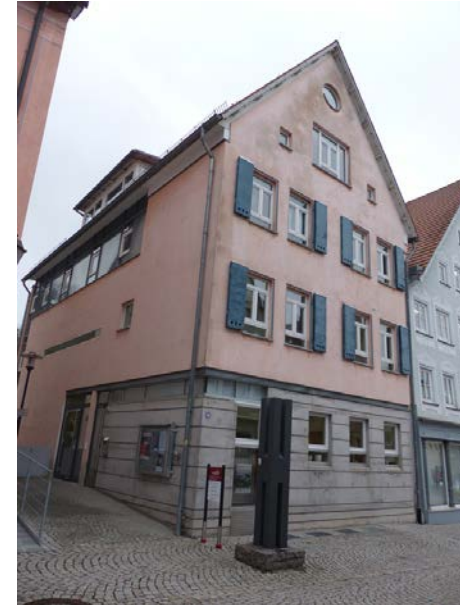
Marktplatz 14, Keller

Mittelalterlicher Keller mit Türgewänden aus Buckelquadern; 14. Jahrhundert. Das Gebäude ist im Aufgehenden ein Neubau des Jahres 2003, der den nach dem Stadtbrand 1725 errichteten Vorgängerbau ersetzt.

Der Keller unter dem 2003 neu errichteten Wohn- und Geschäftshaus hat als eine der wenigen in das Mittelalter zurückweisen baulichen Anlagen in der 1725 durch einen großem Stadtbrand weitgehend zerstörten Horber Kernstadt dokumentarischen Wert für die frühe Baugeschichte der Stadt.

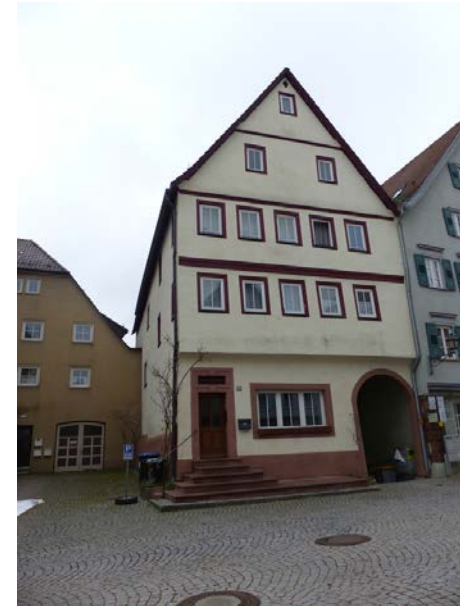
Marktplatz 15

Dreigeschossiges, giebelständiges, verputztes Wohnhaus, massives Erdgeschoss mit Tordurchgang zur Sommerhalde, Eingangstür mit Oberlicht und profiliertem Gewände, leicht vorkragende Fachwerkobergeschosse, zwischen 1. und 2. Obergeschoss profilierte Schwelle, Satteldach, am Schlussstein der Eingangstür bezeichnet „J L 1817“; 18. Jahrhundert, Erdgeschoss im frühen 19. Jahrhundert verändert, 2001 Fassadensanierung.

Auch mit seinem im 1817 veränderten Erdgeschoss ist das Wohnhaus am Marktplatz ein aussagekräftiges Beispiel für die typische Wiederaufbausituation Horbs nach dem Stadtbrand von 1725. Es ist wichtiger Bestandteil des im zweiten Drittel des 18. Jahrhunderts an Marktplatz und Marktstraße entstanden Ensembles aus meist giebelständigen, dreigeschossigen barocken Bürgerhäusern, die als Wohnstätten der wohlhabenden Kaufleute, Wirte und Patrizier zudem von Sozialtopographie und Wirtschaftsleben der Stadt künden. Zusammen mit den übrigen an der Hangkante des Schüttenberges errichteten barocken Giebelhäusern an südlichem Marktplatz und Marktstraße ist das Gebäude Teil der eindrucksvollen Horber Stadtsilhouette.

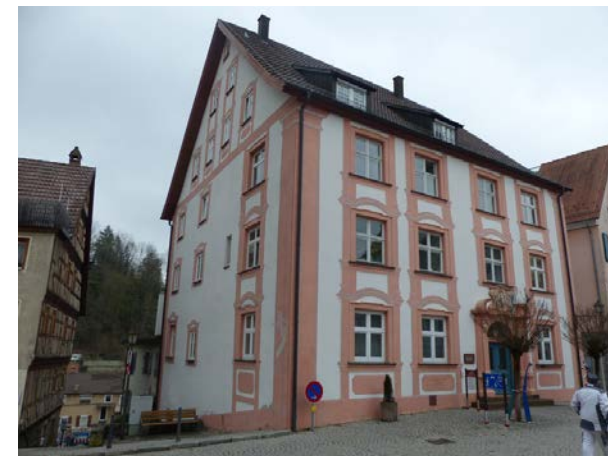
Marktplatz 16

Dreigeschossiger traufständiger Putzbau, Barockportal mit gesprengtem Giebel und Adelswappen, Fassadenmalerei, die stuckierte Eckpilaster, Fensterbedachungen und Brüstungsfelder imitiert, Satteldach; nach 1725 unter Weiterverwendung von massiven Mauern des gotischen Vorgängerbaus errichtet, seit 1745 Wohn- und Amtssitz des Obervogtes Johann Josef Geßler von Braunegg, in der 1. Hälfte des 19. Jahrhundert Seidenweberei, 1981 Umbau und Nutzungsänderung, Einbau von Büroräumen, 2001 barocke Fassadenmalerei nach Zeichnung aus dem Jahr 1759 wieder aufgebracht, 2008 Fassadensanierung, heute Notariat.

Als einziges barockes Adelspalais in prominenter Lage am Horber Marktplatz hat das Amtshaus des Obervogts Johann Josef Geßler hohen dokumentarischen Wert für die Wiederaufbauphase nach dem großen Stadtbrand von 1725. Das aufwändige Portal mit dem Geßler'schen Familienwappen hebt das Gebäude aus dem Ensemble der eher schlichten barocken Bürgerhäuser am Marktplatz hervor und kündigt vom Stolz seines 1726 für seine Verdienste um dem Wiederaufbau der Stadt von Kaiser Karl VI. in den Adelstand erhobenen Besitzers.

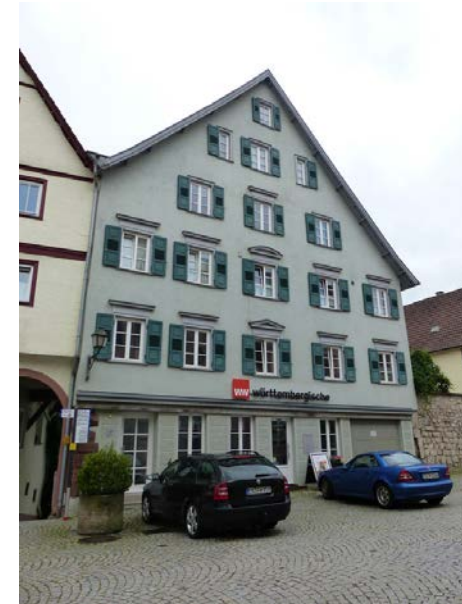
Marktplatz 17

Dreigeschossiges, giebelständiges Wohn- und Geschäftshaus, massives Erdgeschoss mit Putzrustika, über profilierter Schwelle verputzte Fachwerkobergeschosse und Giebel, spätklassizistische Fensterbedachungen, Satteldach; 18. Jahrhundert, Überformung Ende des 19. Jahrhundert, jüngerer Garageneinbau an der Nordwest-Ecke, 1998 Umbau und Modernisierung, Ausbau der zwei Dachgeschosse, Anbau von zwei Balkonen an der Südseite.

Ungeachtet der späteren Überformungen ist das Wohn- und Geschäftshaus am Marktplatz ein aussagekräftiges Beispiel für die typische Wiederaufbausituation Horbs nach dem Stadtbrand von 1725. Es ist wichtiger Bestandteil des im zweiten Drittel des 18. Jahrhunderts an Marktplatz und Marktstraße entstanden Ensembles aus meist giebelständigen, dreigeschossigen barocken Bürgerhäusern, die als Wohnstätten der wohlhabenden Kaufleute, Wirte und Patrizier zudem von Sozialtopographie und Wirtschaftsleben der Stadt künden. Zusammen mit den übrigen an der Hangkante des Schüttenberges errichteten barocken Giebelhäusern an südlichem Marktplatz und Marktstraße ist das Gebäude Teil der eindrucksvollen Horber Stadtsilhouette.

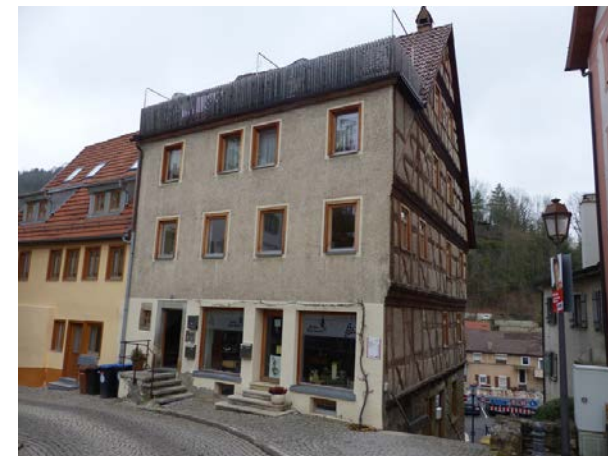
Marktplatz 18

Taufständiges, dreigeschossiges Fachwerkhaus in Hanglage, zur Wintergasse zusätzlicher zweigeschossiger massiver Sockel mit rundbogigem Kellereingang, Fassaden an den Traufseiten verputzt, am Ostgiebel Sichtfachwerk mit profilierten Schwellen und geschwungenen Streben, Fassade zum Marktplatz mit jüngerem Ladeneinbau, Satteldach, Dachterrasse über marktseitiger Aufstockung; 17./18. Jahrhundert, 1914 Aufstockung zur Marktplatzseite, zur Wintergasse in jüngerer Zeit freistehender Balkonvorbau, 2010 Sanierung und Umnutzung der Werkstatt zu Ergotherapiepraxis.

Wie sein Nachbar (Nr. 20) hat das Gebäude mit seinen drei wichtigen Zeitschichten - im Kern in die Zeit vor dem großen Stadtbrand von 1725 zurückreichend, im 18. Jahrhundert erneuert und im 19. Jahrhundert überformt - dokumentarischen und exemplarischen Wert für die Horber Stadtbaugeschichte. Es ist zudem ein aussagekräftiges Beispiel eines der an die Topographie Horbs angepassten Häuser, bei denen die starke Hanglage durch hohen Sockelgeschosse oder Substruktionen ausgeglichen wurde.

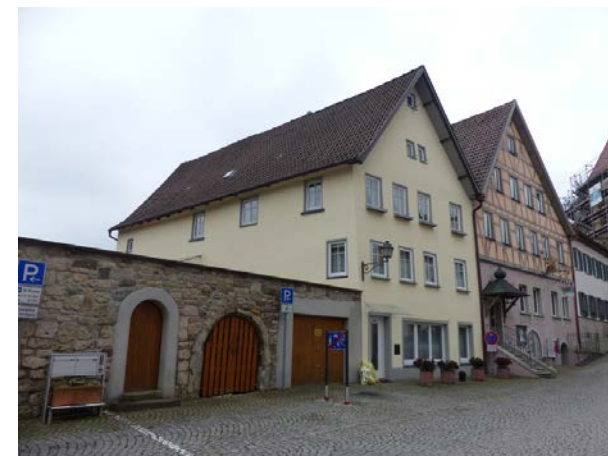
Marktplatz 19

Dreigeschossiges, giebelständiges, verputztes Wohnhaus, Fachwerkbau über massivem Erdgeschoss, Satteldach; 18. Jahrhundert mit späteren Veränderungen, 1999 Anbau eines Gartenhauses, 2003 Renovierung der Südseite, 2011 Anbringung einer Überdachung.

Ungeachtet der späteren Überformungen ist das Wohn- und Geschäftshaus am Marktplatz ein aussagekräftiges Beispiel für die typische Wiederaufbausituation Horbs nach dem Stadtbrand von 1725. Es ist wichtiger Bestandteil des im zweiten Drittel des 18. Jahrhunderts an Marktplatz und Marktstraße entstanden Ensembles aus meist giebelständigen, dreigeschossigen barocken Bürgerhäusern, die als Wohnstätten der wohlhabenden Kaufleute, Wirte und Patrizier zudem von Sozialtopographie und Wirtschaftsleben der Stadt künden. Zusammen mit den übrigen an der Hangkante des Schüttenberges errichteten barocken Giebelhäusern an südlichem Marktplatz und Marktstraße ist das Gebäude Teil der eindrucksvollen Horber Stadtsilhouette.

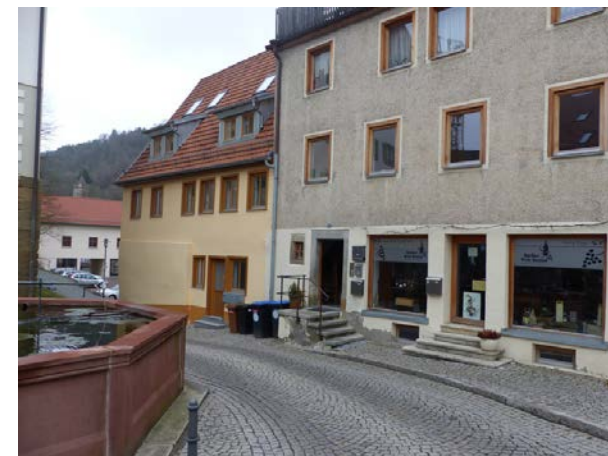
Marktplatz 20, Haus links

Zweigeschossiges, traufständiges Wohnhaus, zur Wintergasse zusätzlich massives Sockelgeschoss, verputzter Fachwerkbau, Südwest-Ecke des Erdgeschosses verstärkt, Satteldach mit jüngeren Schleppgauben; 18. Jahrhundert mit älterem Kern, im 19. Jahrhundert überformt, der Umbau beschränkte sich auf die wandfeste Ausstattung (Getäfelte Decke, Brüstungslamperien, Türen), die innere Fachwerkstruktur blieb weitgehend unverändert erhalten, 2010 saniert (Balkonanlage am Westgiebel angefügt, Dacherneuerung mit Gauben, Tür- und Fensteraustausch).

Wie sein Nachbar (Nr. 18) hat das Gebäude mit seinen drei wichtigen Zeitschichten - im Kern in die Zeit vor dem großen Stadtbrand von 1725 zurückreichend, im 18. Jahrhundert erneuert und im 19. Jahrhundert überformt - dokumentarischen und exemplarischen Wert für die Horber Stadtbaugeschichte. Es ist zudem ein aussagekräftiges Beispiel eines jener an die Topographie Horbs angepassten Häuser, bei denen die starke Hanglage durch hohen Sockelgeschosse oder Substruktionen ausgeglichen wurde.

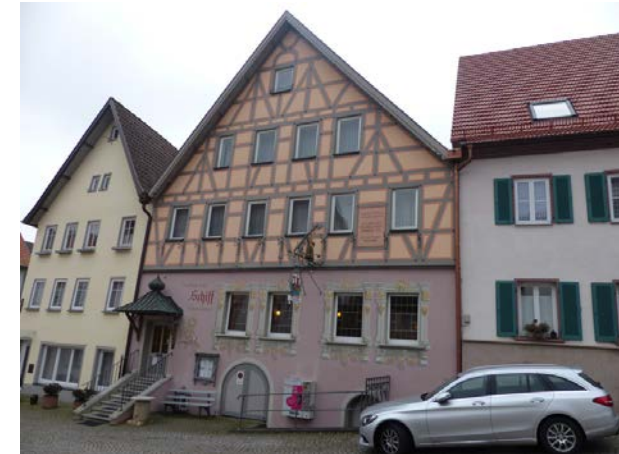
Marktplatz 21

Zweigeschossiges, giebelständiges Gasthaus, massiver Sockel mit zwei rundbogigen Kellerabgängen, massives Erdgeschoss mit Lüftelmalerei, über weit in den Platzraum ragende Außentreppe erschlossen, Vordach mit Zwiebelbekrönung, Obergeschoss und Giebel freiliegendes Fachwerk, Satteldach mit SchlepPGAube, schmiedeeisernes Wirthauschild; 1725 nach dem Brand wiederaufgebaut, erster erwähnter Wirt Johann Andreas Geßler, Spitalpfleger (1732), 1840-1933 Bierbrauerei, in den 1920er Jahren Umgestaltung der Gaststube im Erdgeschoss, Umbau in den 1960er Jahren, 1992 Einbau einer Dachgaube, 2002 Außensanierung, neue Eingangstreppe, 2009 Neuanstrich Fassade.

Das Haus „Zum Schiff“ ist nicht nur wichtiger Bestandteil der langen Reihe meist giebelständiger Bürgerhäuser am Marktplatz, als Gast- und Brauhaus ist es auch wichtiges Zeugnis der Wirtschaftsgeschichte der Stadt. Die Bierbrauerei wurde nach dem Niedergang des Weinbaus am Ende des 18. Jahrhunderts zu einem wichtigen Wirtschaftszweig. 1773 wurden bereits 15 Brauhäuser in der Stadt gezählt, 1842 waren es sogar 23. Da die Horber Brauereien am Ende des 19. Jahrhunderts nicht in neue Technologie investierten, waren sie nicht mehr konkurrenzfähig und mussten bis auf wenige schließen. Die Brauerei des „Schiffs“ wurde als eine der letzten in Horb 1933 aufgegeben, die Gasthaus-tradition hingegen lebt bis heute fort.

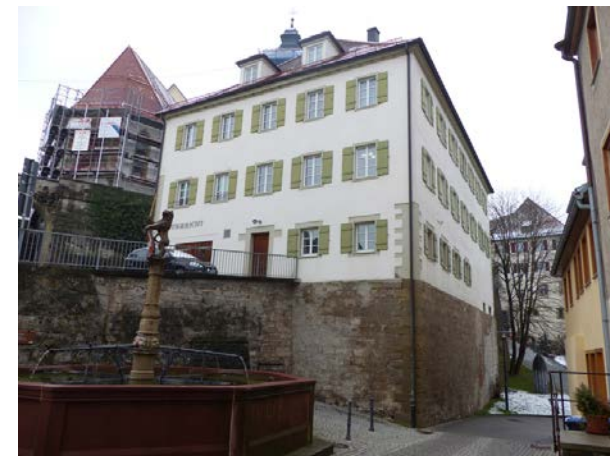
Marktplatz 22

Zwei- bzw. dreigeschossiger Putzbau in Hanglage, zusätzlicher hoher massiver Sockel zur Wintergasse, Erdgeschoss massiv mit Eckquaderung, Walmdach mit Zwerchhaus und Schleppegauben; 1824 als neues Königlich württembergisches Oberamtsgericht erbaut, 1964 geschlossen, 1966 modernisiert, 1995 Umbau und Renovierung, heute wieder als Gericht (Amtsgericht) genutzt.

Das 1824 am dem oberen Marktplatz neu erbauten Oberamtsgerichtsgebäude hat wie das benachbarte Oberamtsgefängnis dokumentarischen Wert für die Geschichte Horbs als württembergische Oberamtsstadt. Schon ein Jahr nach dem Übergang des zuvor vorderösterreichischen Horbs an das Königreich Württemberg wurde die Stadt Sitz des Oberamtes Horb und seiner verschiedene Institutionen, die zunächst provisorisch in bestehenden Gebäuden untergebracht wurden, bis geeignete Neubauten durch das königliche Kameralamt erstellt waren.

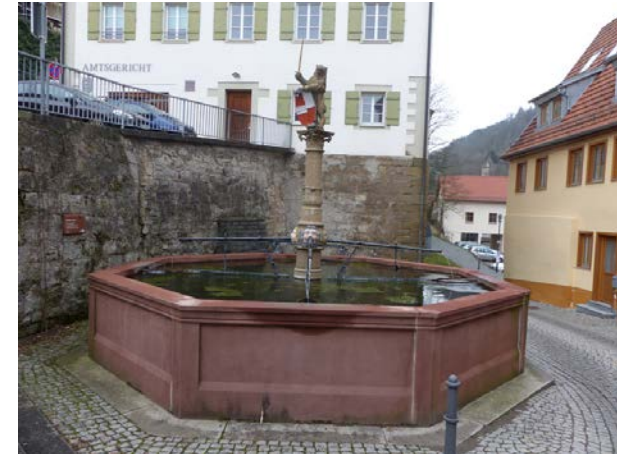
Marktplatz 22 (bei) Brunnen

Oberer Marktbrunnen, vierröhriger Renaissancebrunnen mit oktagonalem Brunnentrog, Brunnensäule mit vier Gesichtern, Akanthuslaub, Beschlagwerk und korinthischem Kapitell, auf diesem Löwe mit vergoldetem Schwert in der rechten und hohenbergischem und österreichischem Wappenschild in der linken Tatze; Brunnen 1372 erstmals erwähnt, 1580 in der heutigen Form errichtet, in den 1920er Jahren renoviert, 1986/90 Restaurierung, Kopie des Brunnenstocks mit Löwe und der Beckenumrandung, 2007 Bemalung von Schild und Wasserspeiern.

Der Löwenbrunnen am Oberen Marktplatz unterhalb der Stiftskirche Hl. Kreuz erinnert an die historische Wasserversorgung der Stadt. Die eher ungewöhnliche, eher versteckte Lage unterhalb der Substruktionsmauern an der Nordwestecke des Platzes erklärt sich aus dem Umstand, dass der beim Alheimer Tor im Grabenbachtal entspringende Silberbrunnen, der den Marktbrunnen über eine lange Deichelleitung speist, zu tief liegt, als dass der Brunnen im Zentrum des Marktplatzes hätte aufgerichtet werden können.

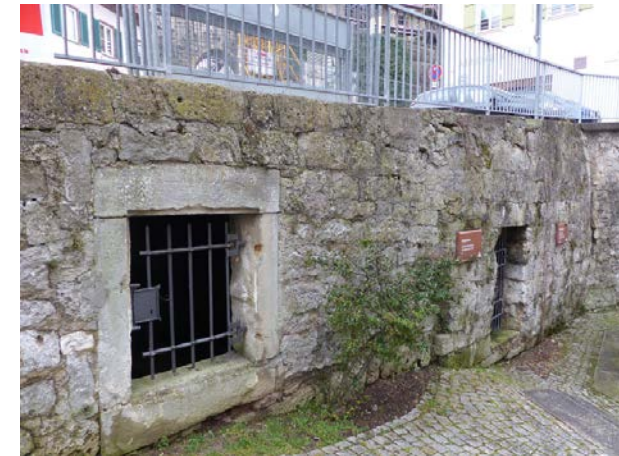
Marktplatz 22 (bei) Kalkgrube

Kalkgruben, unter dem Marktplatz, in unmittelbarer Nähe zur Hl. Kreuz Kirche, zum Platz hin Bruchsteinmauerwand mit zwei niedrigen Öffnungen; wohl nach dem großen Stadtbrand 1725 im Zuge der Wiederaufbauarbeiten angelegt.

Die am Marktplatz in dem Hang gegrabenen Gruben zum Sumpfen von gebranntem Kalk, (wodurch die Qualität des daraus hergestellten Mörtels verbessert wird), erinnern an den Wiederaufbau der beim Stadtbrand 1725 zerstörten Stiftskirche Hl. Kreuz und anderer öffentlicher und bürgerlicher Gebäude. Die Lage in unmittelbarer Nähe der Baustellen erklärt sich aus dem Umstand, dass der gelöschte Kalk aufgrund seines hohen Gewichts nur schwer zu transportieren war.

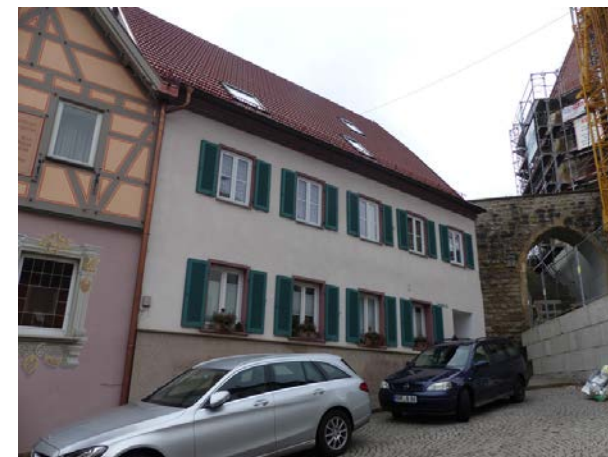
Marktplatz 23

Zweigeschossiges, traufständiges, verputztes Wohnhaus, profiliertes, barockes Traufgesims, Satteldach; im Kern 18. Jahrhundert, 1953 Dacherneuerung, 2015 Instandsetzung Dach, Dachstuhl saniert, neue Dachhaut.

Ungeachtet der späteren Überformungen ist das Wohn- und Geschäftshaus am Marktplatz ein aussagekräftiges Beispiel für den Wiederaufbau Horbs nach dem Stadtbrand von 1725. Es ist wichtiger Bestandteil des im zweiten Drittel des 18. Jahrhunderts an Marktplatz und Marktstraße entstanden Ensembles barocken Bürgerhäusern, die als Wohnstätten der wohlhabenden Kaufleute, Wirte und Patrizier zudem von Sozialtopographie und Wirtschaftsleben der Stadt künden. Als einziges mit der Traufseite zum Platz orientiertes Haus beendet die Nr. 23 die lange Reihe barocker Giebelhäuser am südlichen Marktplatz und leitet zur platzbeherrschenden Stiftskirche Hl. Kreuz über.
