Denkmalpflegerischer Werteplan Gesamtanlage Altstadt Horb

Altstadt Horb, Freudenstadt

Gesamtanlage gemäß § 19 DSchG

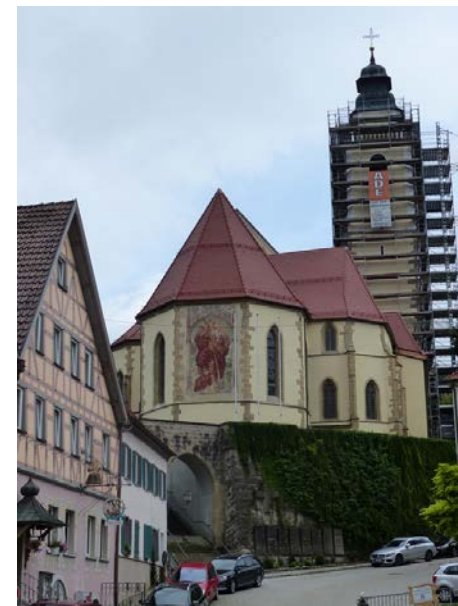
Marktplatz 25

Über hohen Stützmauern errichteter, verputzter Bruchsteinbau mit Eckquaderung und Bauplastik aus Buntsandstein, abgesetzter gotischer Chor mit 3/8-Schluss, Sakristeianbau an der Nordseite und kleinerer Chor (Frauenchörlein) an der Südseite, an der nördlichen Langhausseite quadratischer Turm mit barockem Aufbau, am der Südseite reich verziertes, gotisches „Brautportal“, an der Stirnseite des Chores monumentales Christophorus-Wandbild aus der 2. Hälfte des 19. Jahrhunderts, im Inneren barocke Saalkirche; als Filialkapelle von St. Jakobus in Ihlingen im zweiten Drittel des 13. Jahrhunderts entstanden, urkundlich erstmals 1275 erwähnt, nach 1314 Umbau oder Neubau, 1387 nach Gründung des Chorherrenstift zur Pfarr- und Stiftskirche erhoben, 1434 gotischer Neubau vollendet, 1728/55 nach dem Stadtbrand von 1725 unter Beibehaltung des gotischen Chors barocker Wiederaufbau, nach Aufhebung des Chorherrenstiftes ab 1806 Stadtpfarrkirche, 1863-1912 Austausch des barocken gegen historistisches Inventar, 1955-1958 Sanierung, 1984-1987 Renovierung mit Rebarockisierung.

Die Stiftskirche Hl. Kreuz hat hohen dokumentarischen Wert für die Kirchengeschichte der katholischen, vorderösterreichischen Stadt Horb, in der die Reformation nicht Fuß fassen konnte. Bis zum Übergang an Württemberg (1806) war das Leben hier stark durch diverse Ordensgemeinschaften geprägt. Die Stiftskirche bildet zusammen mit den Gebäuden des Chorherrenstiftes sowie den Dominikanerinnen- und Franziskanerinnenklöstern das religiöse Zentrum Horbs. Bis heute prägt sie mit ihrer stadtbeherrschenden Lage am höchsten Punkt des alten Stadtkerns auf den Ausläufern des Schüttebergs, der sich zwischen das Neckar- und das Grabenbachtal schiebt, die Silhouette Horbs ganz entscheidend.

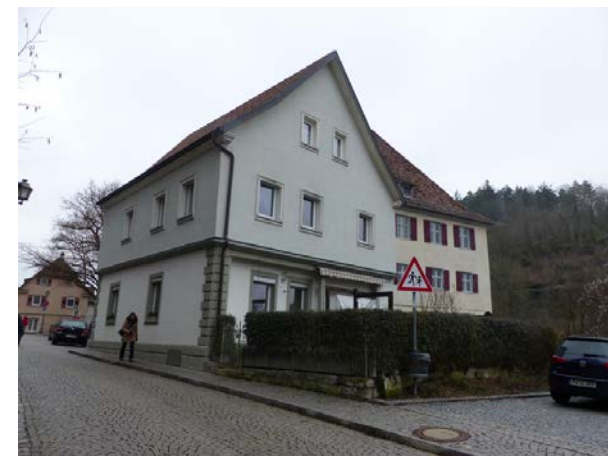
Marktplatz 26

Zweigeschossiger, traufständiger Putzbau in steiler Hanglage, an der Nordseite hoher massiver Sockel, Erdgeschoss zum Marktplatz mit Eckquaderung, über profiliertem Gesims verputztes Fachwerk-Obergeschoss, Satteldach mit Wiederkehr; 18. Jahrhundert mit älterem Kern (Kellergeschoss mit Buckelquadern aus dem 13. Jahrhundert), ehemaliges Stiftsgebäude, zeitweise zum Franziskanerinnenkloster zugehörig, 1819 als „Rotes Scheuerle“ und Wohnhaus des Oberamtspflegers Gramer genannt, 1891 Überformung/ Umbau zur Oberamtssparkasse, 1987 Anbau einer Garage, 1989 Vordach, 2003 Renovierung Fassade, Wärmedämmung Dach und Außenwände, Neueindeckung Dach, Fenstererneuerung.

Das ehemals zum 1360 gegründeten Chorherrenstifts Hl. Kreuz und zeitweise zum Franziskanerinnenkloster gehörende Gebäude hat hohen dokumentarischen Wert für die Horber Kirchengeschichte. Das katholische, vorderösterreichische Horb, in dem die Reformation nicht Fuß fassen konnte, war bis zum Übergang an Württemberg (1806) stark durch Ordensgemeinschaften geprägt. Zusammen mit Dominikanerinnen- und Franziskanerinnenkloster bildeten die diversen Gebäude des Chorherrenstifts rings um die Stiftskirche das religiöse Zentrum Horbs. In seiner späteren Zeitschicht als Wohnhaus des Oberamtspflegers erinnert es zudem an die Umnutzung kirchlicher Gebäude nach der Säkularisation und dem Übergang Horbs an Württemberg.

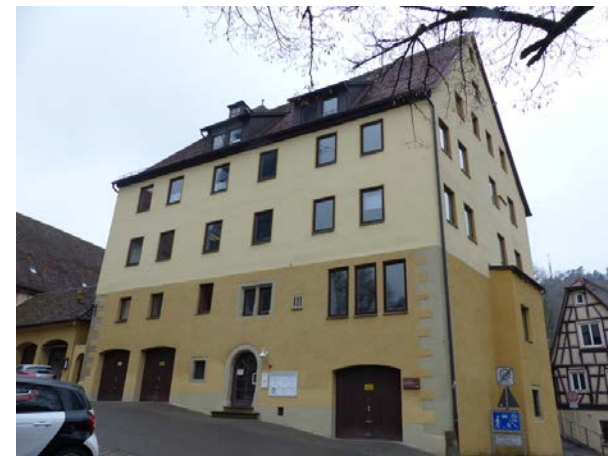
Marktplatz 27

Viergeschossiger, traufständiger Putzbau, Erdgeschoss und 1. Obergeschoss massiv, im Erdgeschoss rundbogige Eingangstür mit Werksteingewände, spätere Garageneinbauten, 2. und 3. Obergeschoss verputztes Fachwerk, Satteldach; 1656 erwarb das Chorherrenstift Hl. Kreuz das neben dem Bußtor gelegene sog. Reichlinsche Haus, 1742 Neubau unter Weiterverwendung von Teilen des Vorgängerbaus, im Zuge der Säkularisation kam das Kanonikatshaus an das Königreich Württemberg, das in der Nordhälfte das Pfarrhaus zur Hl. Kreuz Kirche unterbrachte, die Südhälfte erwarben 1827 die Erben des Kanonikus Sinz, 1973 stark verändernd umgebaut (Garageneinbau, Fensterveränderung, Dachaufbau, Einbau von Wohnungen und Bücherei, 1998 Fenstererneuerung, 2003 Sanierung Fassade, Dachgaubenverkleidung.

Das ehemalige Kanonikatshaus des 1360 gegründeten Chorherrenstifts Hl. Kreuz hat hohen dokumentarischen Wert für die Horber Kirchengeschichte. Das katholische, vorderösterreichische Horb, in dem die Reformation nicht Fuß fassen konnte, war bis zum Übergang an Württemberg (1806) stark durch Ordensgemeinschaften geprägt. Zusammen mit Dominikanerinnen- und Franziskanerinnenkloster bildeten die Gebäude des Chorherrenstifts rings um die Stiftskirche das religiöse Zentrum Horbs.

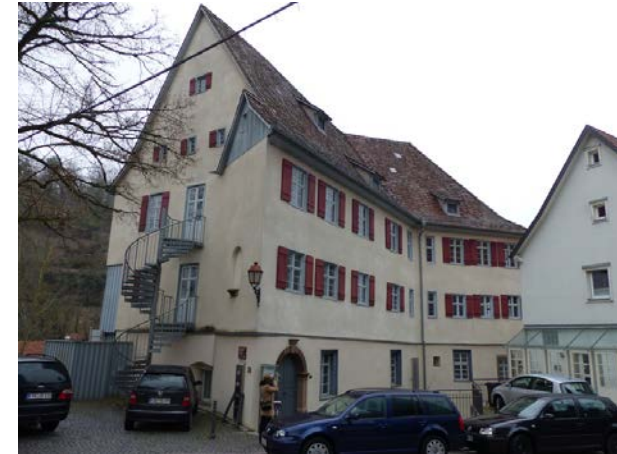
Marktplatz 28

Dreigeschossiger Putzbau mit zwei im stumpfen Winkel zueinander stehenden Flügeln, an der Nordseite hoher massiver Sockel zum Ausgleich des starken Geländeabfalls, im Erdgeschoss romanische Balkendecke und Teile der ersten Horber Stadtmauer erhalten, zwei verputzte Fachwerk-Obergeschosse, an der Ostseite abgewalmtes Satteldach, am Südeingang bezeichnet „1676 und 1909“, am Osteingang „1676“; Steinhaus von 1227 im Ostteil (dendrochronologisch datierte Deckenbalken im 2. Untergeschoss), ab 1408 Franziskanerinnenkloster, 1424 Überformung und teilweise Neubau, 1700 Zukauf des westlich anschließenden Rotensteinsche Haus (später Gasthaus Ritter) 1715 umfassender Umbau mit Aufsetzen zweier Fachwerkgeschosse, 1780 Kloster aufgehoben, 1806 Südflügels als Gasthaus Ritter mit Brauerei genutzt (1909 abgebrannt und nicht mehr aufgebaut), Nordteil an den Chirurgen Lederer verkauft, 1909 Reparaturarbeiten, bis 1988 zu Wohnzwecken genutzt, 1995-99 komplett saniert, heute sozio-kulturelles Zentrum.

Das ehemalige Franziskanerinnenkloster hat hohen dokumentarischen Wert für die Horber Kirchengeschichte. Das katholische, vorderösterreichische Horb, in dem die Reformation nicht Fuß fassen konnte, war bis zum Ende des 18. Jahrhunderts stark durch mehrere Ordensgemeinschaften geprägt. Zusammen mit Chorherrenstift Hl. Kreuz und Dominikanerinnenkloster bildete das Franziskanerinnenkloster am Marktplatz das religiöse Zentrum Horbs. Als eines der wenigen vom Stadtbrand 1725 verschonten Gebäude in der Kernstadt ist das Kloster mit seinen beiden in das Jahr 1227 datierten Untergeschossen zudem wichtiges bauliches Dokument der Phase der Stadtwerdung Horbs im frühen 13. Jahrhundert.

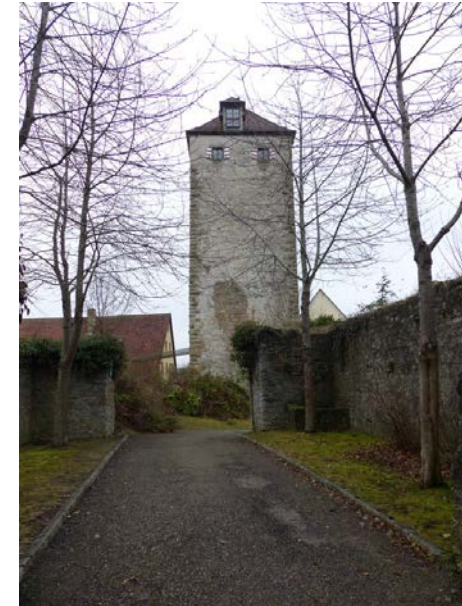
Marktplatz 31

Burggarten mit baulichen Resten der ehemaligen Oberen Feste; 1396/97 Erbauung des Burghauses mit Schildmauer, bis zur Mitte des 18. Jahrhunderts Sitz der österreichischen Obervögte, 1758 an die benachbarten Dominikanerinnen auf Abbruch verkauft.

Die obere herrschaftliche Feste (die sog. Burg Hohenberg) ist als Teil der in Resten überlieferten Stadtbefestigung ein wichtiges Zeugnis der einstigen Wehrhaftigkeit Horbs. Am Ende des 14. Jahrhunderts wurde das obere Burghaus mit einer von zwei Ecktürmchen flankierten Schildmauer vor der in spätstaufischer Zeit begonnenen Stadtbefestigung vorgelagert, um der Oberstadt nach Westen gegen den Steilhang des steil aufragenden Schütteberges zusätzlich zu sichern. Nachdem Horb 1381 österreichisch und Sitz des hohenbergischen Obervogteiamtes wurde, hatte Herzog Leopold IV. von Österreich der Stadt 1395 in einem Privileg für 32 Jahre das Umgeld erlassen, um die obere Burg zu errichten die im 14. Jahrhundert neu entstandenen Vorstädte in die Stadtbefestigung miteinzubeziehen.

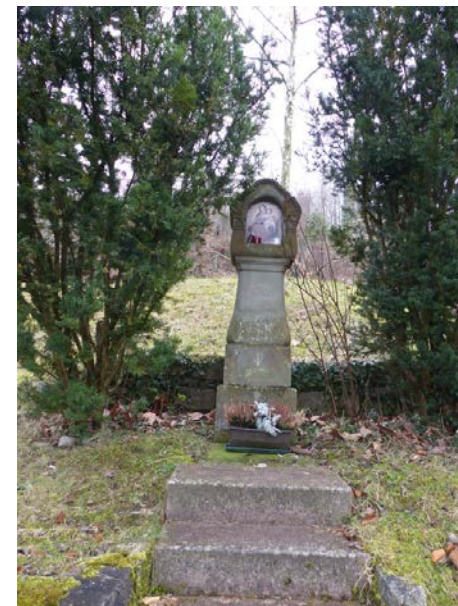
Marktplatz 31 (bei)

Steinerner neobarocker Bildstock aus Sandstein mit Gemälde der Gottesmutter Maria mit dem Jesuskind auf dem Arm, Inschrift „Maria mit dem Kinde lieb uns allen Deinen Segen gib“, Mariendarstellung wohl aus Steingut; 2. Hälfte 19. Jahrhundert.

Der im spätem 19. Jahrhundert gestiftete Bildstock, unweit vom westlichen Ausgang der Stadt am Weg zur Ottilienkapelle auf dem Schüttenberg gelegen, hat dokumentarischen Wert für die Horber Kirchen- und Religionsgeschichte und zeugt von der Marienverehrung in der jahrhundertlang katholischen vorderösterreichischen Stadt.

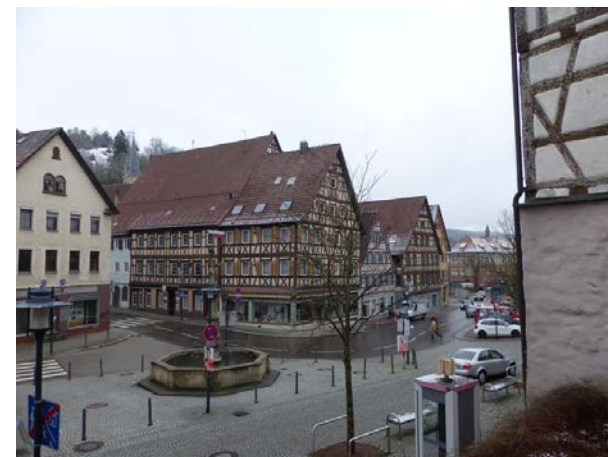
Unterer Marktplatz

Der lange Zeit nur als „Platz“ bezeichnete Untere Marktplatz liegt als annähernd rechteckiger Platzraum am Kreuzungspunkt von Altheimer Straße, Bildechinger Steige, Grabenbachgasse, Marktstraße und Gutermannstraße. Er ist locker mit stattlichen Geschäfts- und Gasthäusern des 17. bis 19. Jahrhunderts sowie dem 1415 errichteten und nach dem Stadtbrand 1725 wieder aufgebauten Kornhaus bestanden, in der Südostecke befindet sich der Neubau des Krankenhauses.

Der in die Zeit der Stadterweiterung Horbs nach Norden und Westen im 14. Jahrhundert zurückreichende Untere Marktplatz hat als zweiter zentraler Platzraum (neben dem Oberen Marktplatz) in der Stadt hohe Bedeutung für die Stadtbaugeschichte und -gestalt. Mit dem repräsentativen Sonderbauten des Kornhauses und den stattlichen Bürger- und Gasthäusern zeugt er vom anspruchsvollen städtischen und bürgerlichen Bauen in wichtigster Lage. Leider hat der Bau des Krankenhauses anstelle des 1352 gestifteten Spitals und des 1639 gegründeten Franziskanerklosters eine empfindliche Lücke in seine Südostecke gerissen.

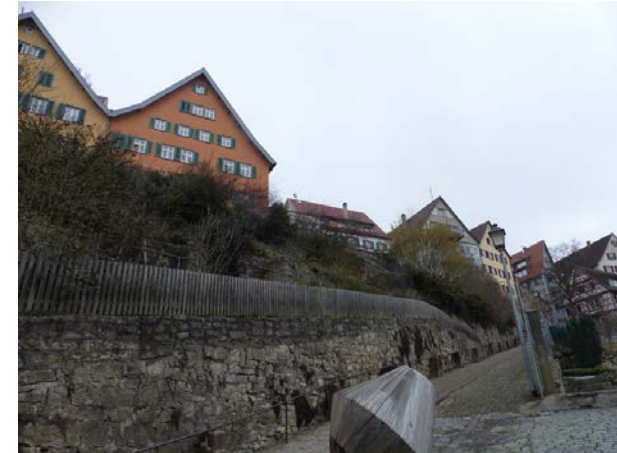
Die Marktsteige verbindet als steil nach Südwesten abfallender, schmaler, mit Treppen versehener und nur fußläufig zu nutzender Steig die Westseite des auf dem Horber Hochflächensporn angelegten Marktplatzes mit dem Neckartal. Ihr Namen verdeutlicht eben diese Funktion. Die steile Wegeverbindung ist nur mit einem Haus bebaut und am Rand mit Gärten besetzt.

Die Marktsteige hat städtebauliche Bedeutung als alte, in die Zeit der Stadtwerdung im 13. Jahrhundert zurückreichende Wegeverbindung. Sie erlaubt an der Westseite der Stadt am steilen Hang des Horber Bergsporns eine schnelle fußläufige Verbindung zwischen Marktplatz mit dem Neckartal. Zudem nimmt sie auch den Verkehr der weiter westlich angelegten, ebenfalls vom Marktplatz ins Tal führenden Oberamteigasse und Sommerhaldeweg auf.

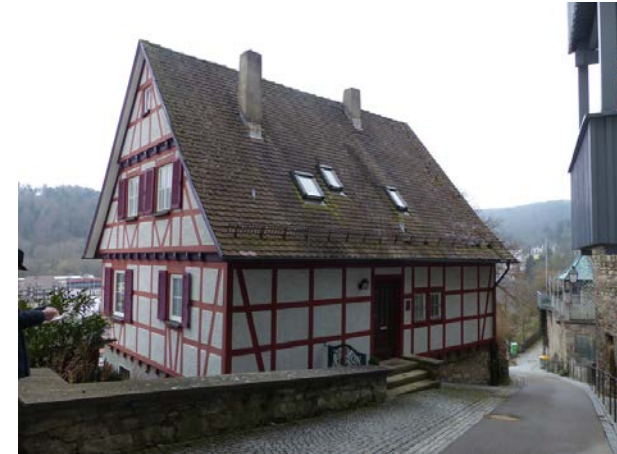
Marktsteige 1

Eingeschossiges, traufständiges Fachwerkhaus, starke Hanglage durch zusätzliches talseitiges Geschoss ausgeglichen, Erdgeschoss und Giebelgeschosse über Balkenköpfen leicht vorkragend; anstelle zweier wohl wesentlich älterer Vorgängerbauten (wahrscheinlich Ökonomiebauten) in den 1920/30er Jahren errichtet.

Als typischer Vertreter eines im Stil der Heimatschutzarchitektur unter Verwendung traditioneller, regionaltypischer Bauformen errichteten Gebäudes hat das Wohnhaus in der Neckarstraße städtebaulichen Wert für die jüngere Stadtbaugeschichte Horbs in der ersten Hälfte des 20. Jahrhunderts. Zudem ist das kleine Fachwerkhaus ein typischer Vertreter jener an die Topographie Horbs angepassten Häuser, bei denen die starke Hanglage durch hohe Sockelgeschosse oder Substruktionen ausgeglichen wird.

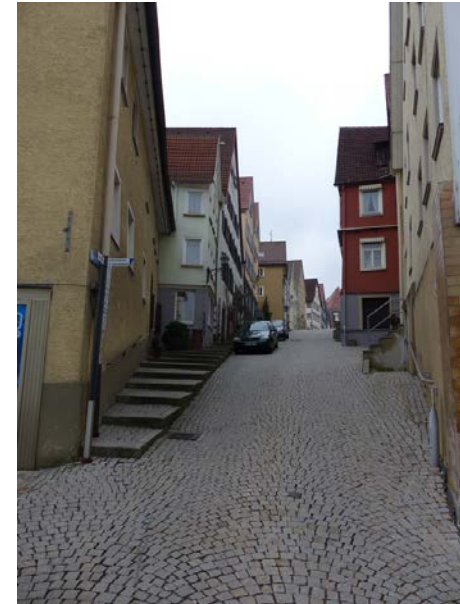
Marktstraße nach W

Die Marktstraße führt steil abfallend vom oberen Marktplatz nach Osten, knickt dann bei Nr. 9 nach Norden um und mündet in den Unteren Marktplatz, der im 14. Jahrhundert als Zentrum der Bildechinger Vorstadt angelegt wurde und sich zum zweiten Zentrum der Stadt entwickelte. Die früher Marktgasse genannte Wegeverbindung ist mit einer dichten Reihe überwiegend giebelständiger Bürger- und Geschäftshäuser bestanden, die im Aufgehenden aus der Zeit nach dem Stadtbrand von 1725 stammen, zum Teil aber in den Kellern mittelalterliche Bausubstanz bewahrt haben.

Die noch in die in die Zeit vor der Stadtgründung im 13. Jahrhundert zurückreichende Marktstraße ist als die älteste Horber Wegeverbindung anzusehen. Hier bauten im Anschluss an die ältere der beiden Burgen die ersten Horber Bürger - Dienstleute der Burgherren, Handwerker und Kaufleute - ihre Häuser, von denen durch den großen Stadtbrand von 1725 nur noch wenige Keller übrig blieben. Marktplatz und Burgstall miteinander verbindend, gehört die Marktstraße zum zentralen Wegenetz der Kernstadt des 13. Jahrhunderts und bildet mit diesen die Keimzelle der Stadt. Sie hat als dicht mit historischen repräsentativen Wohn-, Geschäfts- und Gasthäusern bebaute Leitlinie der Stadt eine hohe Bedeutung für die Stadtgeschichte und Stadtgestalt.

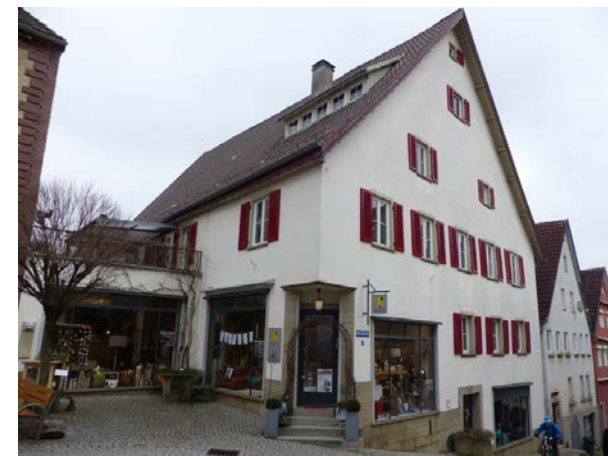
Marktstraße 1

Dreigeschossiges, giebelständiges Wohn- und Geschäftshaus in Hanglage, zur Wintergasse starker Geländeabfall durch zusätzliche Geschosse ausgeglichen, zur Marktstraße massiver Sockel und Erdgeschoss mit Werksteinverkleidung und jüngerem Ladeneinbau, verputztes Fachwerk-Obergeschoss, Satteldach mit Schleppegabe, nach Westen Anbau mit Flachdach und Dachterrasse, am Hauseingang bezeichnet „1744 neu erbaut von Franz Joseph Bertscher und Maria Agatha Schertlin“; 1908 Umbau Laden, 1935 renoviert, 1992 Fassadenneugestaltung, Werbeanlage, Schaufenster-Vordächer, 2000 Carport, Umbau Garage, Fenstervergrößerung, 2015 Anbringung einer Markise.

Das stattliche, am Ausgang des Oberen Horber Marktplatzes in die Marktstraße errichtete Gebäude hat dokumentarischen Wert für die typische Wiederaufbausituation Horbs nach dem Stadtbrand von 1725. Es ist wichtiger Bestandteil des im zweiten Drittel des 18. Jahrhunderts an Marktplatz und Marktstraße entstanden Ensembles aus meist giebelständigen, dreigeschossigen barocken Bürgerhäusern, die als Wohnstätten der wohlhabenden Kaufleute, Wirte und Patrizier zudem von Sozialtopographie und Wirtschaftsleben der Stadt künden.

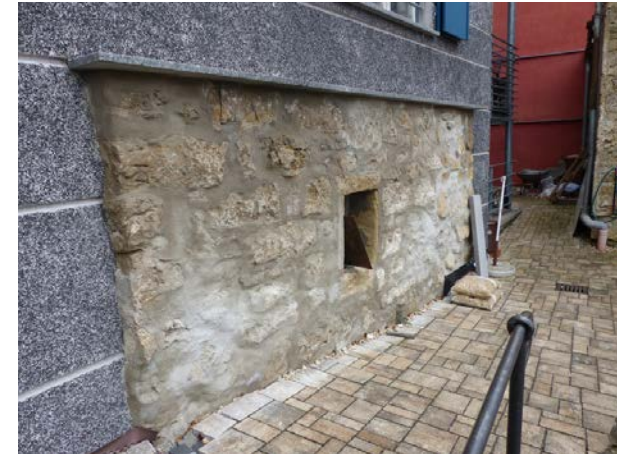
Marktstraße 2 Keller

Mittelalterlicher Keller an der Südwestecke des Gebäudes, stammt von einem Vorgängerbau, Bruchsteinkeller mit spitzbogiger Tonne, spätgotischer Zugang mit historischem Türblatt (15. Jahrhundert, wohl im 17. Jahrhundert überarbeitet).

Der Keller im 19. und 20. Jahrhundert mehrfach veränderten Wohn- und Geschäftshaus hat als eine der wenigen in das Mittelalter zurückweisen baulichen Anlagen in der 1725 durch einen großem Stadtbrand weitgehend zerstörten Horber Kernstadt dokumentarischen Wert für die frühe Baugeschichte der Stadt.

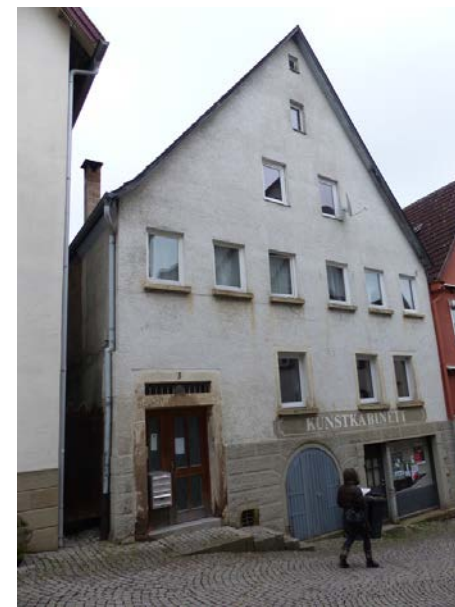
Marktstraße 3

Zwei- bis dreigeschossiges, giebelständiges Wohn- und Geschäftshaus in Hanglage, zur Wintergasse starker Geländeabfall durch zusätzliche Geschosse ausgeglichen, zur Marktstraße massiver rustizierter Sockel mit Rundbogeneingang und späterem Ladeneinbau, Eingangstür mit breitrechteckigem Oberlicht, verputztes Fachwerk-Obergeschoss, Satteldach, bezeichnet „B St 1816“; Gebäude 1816 vom Metzger Steinwand anstelle eines Vorgängerbaus unter Verwendung eines mittelalterlichen Kellers (wohl 15. Jahrhundert) errichtet, Anfang 20. Jahrhundert Seifen-, Öl- und Fetthandlung des Juden Hermann Bernheim, in den 1950er Jahren Modernisierung des Obergeschosses, 2012 Innenausbau, Anbau Terrasse und Balkone.

Obwohl erst 1816 errichtet, fügt sich das stattliche Gebäude harmonisch in das Ensemble der barocken Bürgerhäuser aus der Zeit des Wiederaufbaus nach dem Stadtbrand von 1725 an Marktplatz und -straße ein. Es ist ein Beispiel dafür, dass Neubauten in Horb bis weit in das 19. Jahrhundert hinein der bestehenden Bautradition verpflichtet blieben. Der unter dem Gebäude erhaltene Keller ist wichtiges Dokument des mittelalterlichen Horb.

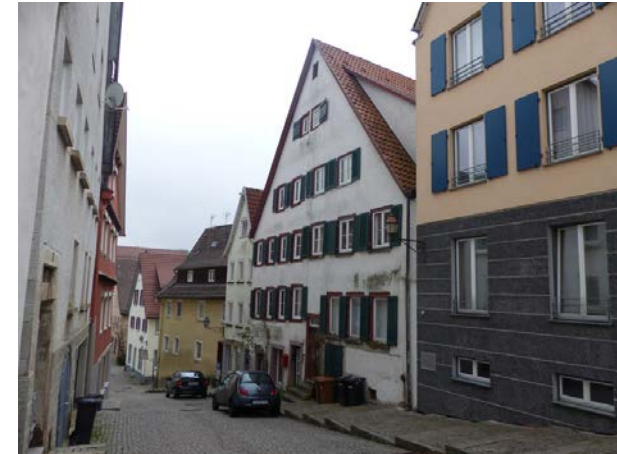
Marktstraße 4 u. 6

Zwei-/dreigeschossiges giebelständiges Doppelwohnhaus in Hanglage, massiver Sockel mit zwei Eingangstüren, verputzte Fachwerk-Obergeschosse, Satteldach mit großer SchlepPGAube nach Westen; 18. Jahrhundert, Erdgeschoss von Nr. 6 früher als Kuhstall genutzt, 1993/94 Renovierung, Fassadeninstandsetzung, Fenstererneuerung, 2005 Neuanstrich.

Das stattliche Doppelwohnhaus ist ein aussagekräftiges Beispiel für die typische Wiederaufbausituation Horbs nach dem Stadtbrand von 1725. Es ist wichtiger Bestandteil des im zweiten Drittel des 18. Jahrhunderts an Marktplatz und Marktstraße entstanden Ensembles aus meist giebelständigen, dreigeschossigen barocken Bürgerhäusern, die als Wohnstätten der wohlhabenden Kaufleute, Wirte und Patrizier zudem von Sozialtopographie und Wirtschaftsleben der Stadt künden. Mit dem ehemaligen Kuhstall im Erdgeschoss erinnert das Gebäude aber auch daran, dass die meisten Horber Bürger bis weit in das 19. Jahrhundert hinein (Nebenerwerbs-) Landwirte waren. Zusammen mit den übrigen an der Hangkante des Schüttenberges errichteten barocken Giebelhäusern an südlichem Marktplatz und Marktstraße ist es zudem Teil der eindrucksvollen Horber Stadtsilhouette.

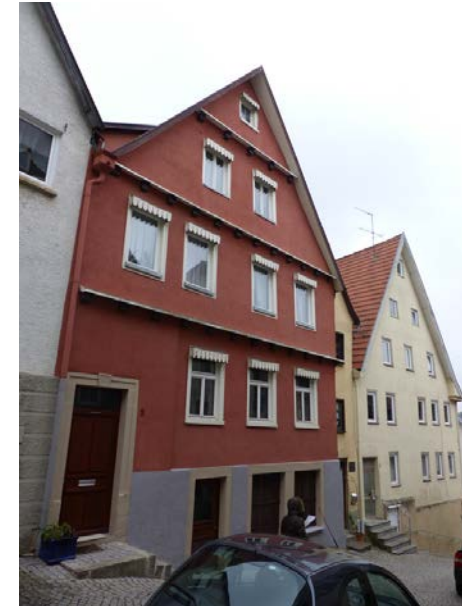
Marktstraße 5

Zwei-/dreigeschossiges, giebelständiges Wohn- und Geschäftshaus in Hanglage, zur Wintergasse starker Geländeabfall durch zusätzliche Geschosse ausgeglichen, zur Marktstraße massiver Sockel und Erdgeschoss, Obergeschoss und Giebel aus verputztem Fachwerk, über Balkenköpfen leicht vorkragend, Satteldach, am Schlussstein der Eingangstür bezeichnet „JO 1844“; 18. Jahrhundert, 1819 Behausung des Mohrenwirts Andreas Schwertlein, 1844 Umbaumaßnahmen, in den 1930er Jahren Textilgeschäft der Jüdin Mina Augsburgsberger.

Das stattliche Gebäude hat dokumentarischen Wert für die typische Wiederaufbausituation Horbs nach dem Stadtbrand von 1725. Es ist wichtiger Bestandteil des im zweiten Drittel des 18. Jahrhunderts an Marktplatz und Marktstraße entstanden Ensembles aus meist giebelständigen, dreigeschossigen barocken Bürgerhäusern, die als Wohnstätten der wohlhabenden Kaufleute, Wirte und Patrizier zudem von Sozialtopographie und Wirtschaftsleben der Stadt künden.

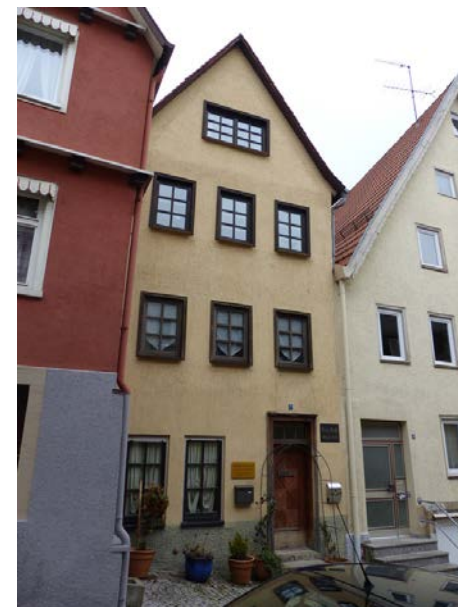
Marktstraße 7

Dreigeschossiges, giebelständiges Wohn- und Geschäftshaus in Hanglage, zur Wintergasse starker Geländeabfall durch Substruktionen ausgeglichen, zur Marktstraße massives Erdgeschoss, Obergeschoss und Giebel aus verputztem Fachwerk, Satteldach, neben der Haustür bezeichnet „Berta Deisel Putzgeschäft“; 19. Jahrhundert mit älterem Kern und Gewölbekeller, 1986 Instandsetzungsarbeiten, Fenster modern ersetzt.

Das schmale Gebäude hat dokumentarischen Wert eines der eher seltenen Beispiele für ein Wohn- und Geschäftshaus des 19. Jahrhunderts im Bereich des barocken Altstadtensembles an Marktplatz und -straße. Es ist ein aussagekräftiges Beispiel für die städtebauliche Erneuerung im spätem 19. Jahrhundert / frühen 20. Jahrhundert, bei der in Horb in Anlehnung an die bestehende Bautradition, Kubatur und Fassadengestaltung der barocken Bürgerhäuser aus der Zeit des Wiederaufbaus nach dem Stadtbrand von 1725 wieder aufgenommen werden.

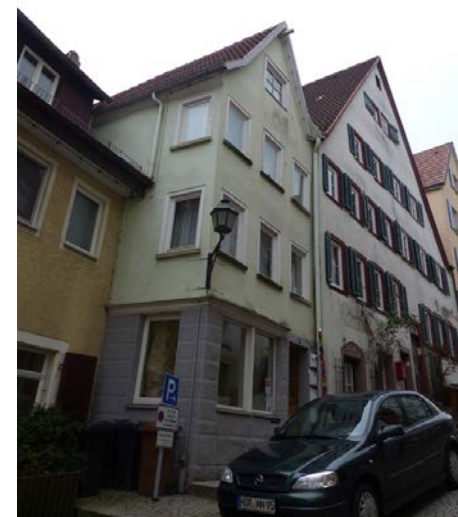
Dreigeschossiges, giebelständiges Wohnhaus, massives Erdgeschoss mit Putzrustika, über profilierter Schwelle verputzte Fachwerk-Obergeschosse, Satteldach; im Kern 18. Jahrhundert, im 19. Jahrhundert überformt, 1986 Sanierung, dabei im Inneren weitgehend ausgeräumt, 1993 Instandsetzung Fassade.

Das Gebäude ist ein aussagekräftiges Beispiel für die typische Wiederaufbausituation Horbs nach dem Stadtbrand von 1725. Es ist wichtiger Bestandteil des im zweiten Drittel des 18. Jahrhunderts an Marktplatz und Marktstraße entstanden Ensembles aus meist giebelständigen, dreigeschossigen barocken Bürgerhäusern, die als Wohnstätten der wohlhabenden Kaufleute, Wirte und Patrizier zudem von Sozialtopographie und Wirtschaftsleben der Stadt künden. Mit dem Gebäude Marktstraße 8 beginnt die lange, fast lückenlos erhaltene Reihe der barocken Giebelhäuser, die der Südseite der zur Stiftskirche ansteigenden Marktstraße/Marktplatz ihr charakteristisches Bild verleiht. Zudem prägt es zusammen mit den übrigen an der Hangkante des Schütteberges errichteten barocken Giebelhäusern an südlichem Marktplatz und Marktstraße die eindrucksvolle Horber Stadtsilhouette.

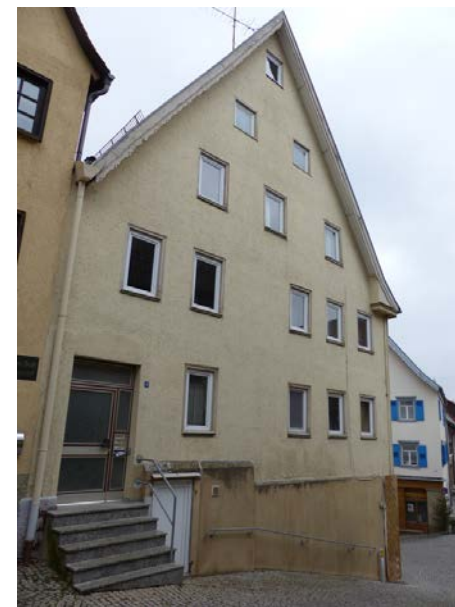
Zwei-/dreigeschossiges, giebelständiges Wohn- und Geschäftshaus in Hanglage, zur Wintergasse starker Geländeabfall durch Substruktionen ausgeglichen, zur Marktstraße massiver Sockel und Erdgeschoss, im Osten späterer Ladeneinbau, dort Erdgeschoss verklinkert, Obergeschosse und Giebel aus verputztem Fachwerk, Satteldach; 18. Jahrhundert, in den 1930er Jahren Bettwäsche- und Textilgeschäft, des Juden Salo Gundelfinger, Fenster modern ersetzt.

Das stattliche Gebäude ist ein wichtiges Beispiel für die typische Wiederaufbausituation Horbs nach dem Stadtbrand von 1725. Es ist wichtiger Bestandteil des im zweiten Drittel des 18. Jahrhunderts an Marktplatz und Marktstraße entstanden Ensembles aus meist giebelständigen, dreigeschossigen barocken Bürgerhäusern, die als Wohnstätten der wohlhabenden Kaufleute, Wirte und Patrizier zudem von Sozialtopographie und Wirtschaftsleben der Stadt künden. Als Eckhaus am Knick der Marktstraße zwischen dem Aufgang zum Oberen Marktplatz und dem Zugang zum Unteren Marktplatz gelegen, verbindet das Haus Marktstraße 9 beide Straßenbereiche.

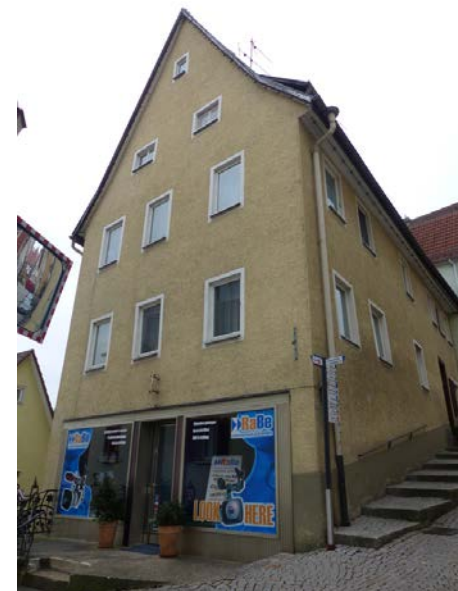
Marktstraße 10

Zwei-/dreigeschossiger, traufständiger Putzbau in Hanglage, massiver Sockel mit späterem Ladeneinbau an der Ostseite, Satteldach mit breiter Schleppegaube; 18. Jahrhundert mit späteren Veränderungen, Ladeneinbau der 1950er Jahre, 1974 Fassadenverkleidung, 1999 Dachumdeckung, 2008 Austausch Fenster und Kellertür.

Das Wohn- und Geschäftshaus am Knick der vom Oberen zum Unteren Marktplatz vermittelnden Marktstraße ist ungeachtet des jüngeren Ladeneinbaus ein aussagekräftiges Beispiel für die typische Wiederaufbausituation Horbs nach dem Stadtbrand von 1725. Es ist wichtiger Bestandteil des im zweiten Drittel des 18. Jahrhunderts an Marktplatz und Marktstraße entstanden Ensembles aus meist giebelständigen, dreigeschossigen barocken Bürgerhäusern, die als Wohnstätten der wohlhabenden Kaufleute, Wirte und Patrizier zudem von Sozialtopographie und Wirtschaftsleben der Stadt künden.

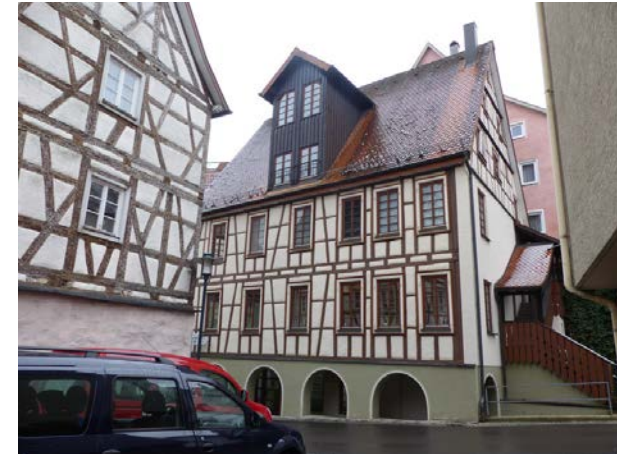
Marktstraße 11

Dreigeschossiges giebelständiges Fachwerkhaus, massiver Sockel mit Arkaden und zurückliegendem Ladengeschäft, Straßenfassade und Nordgiebel freiliegendes Fachwerk, Außentreppe zum 2. Obergeschoss, Satteldach mit zweigeschossigem, hölzernen Zwerchhaus; Mitte 19. Jahrhundert anstelle eines älteren Vorgängerbaus errichtet, 1976 Anbau von zwei Balkonen, 1982 Umbau, Einbau von Dachgauben.

Das stattliche Gebäude hat dokumentarischen Wert eines der eher seltenen Beispiele für städtebauliche Erneuerungsmaßnahmen de 19. Jahrhundert im Bereich des barocken Altstadtensembles an Marktplatz und Marktstraße. Wenn es sich auch in Kubatur und Fassadengestaltung an die bestehende Bautradition anlehnt, so setzt es zugleich mit dem Laubengang und Ladengeschäft im Sockelgeschoss einen neuen Akzent.

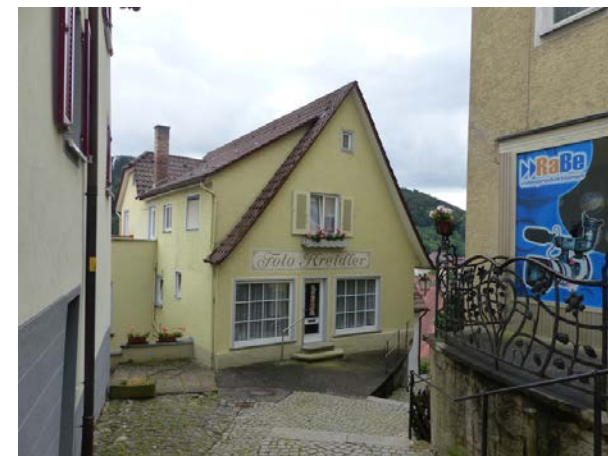
Marktstraße 12

Zwei-/dreigeschossiger, giebelständiger Putzbau in Hanglage, traufständiger Anbau an der Westseite, an der Südseite zusätzliches Sockelgeschoss, Satteldach; 18. Jahrhundert mit späteren Veränderungen (Fenster erneuert, gläsernes Vordach).

Das von der Marktstraße zurückversetzte, an den steilen Abhang des Schüttenberges geschmiegte Wohnhaus hat ungeachtet der späteren Veränderungen und Anbauten städtebaulichen Wert als eines der nach dem großen Stadtbrand von 1725 wieder errichteten Häuser. Zusammen mit den an der Hangkante errichteten barocken Giebelhäusern an südlichem Marktplatz und Marktstraße ist es Teil der eindrucksvollen Horber Stadtsilhouette.

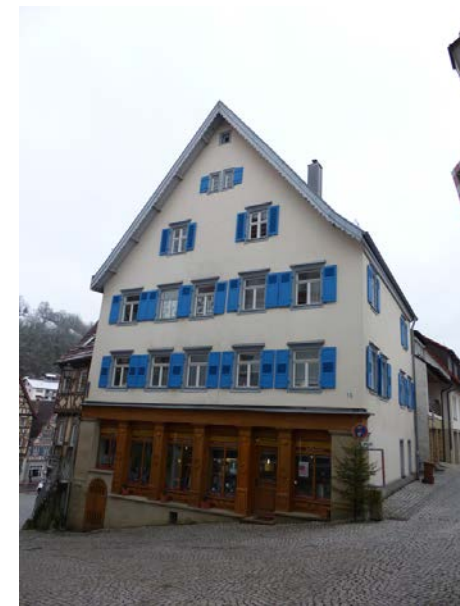
Marktstraße 16

Dreigeschossiges giebelständiges verputztes Fachwerkhaus in leichter Hanglage, massives Sockel-/Erdgeschoss, rundbogiger Kellerabgang in der Südecke, mittelalterlicher Gewölbekeller des Vorgängerbaus erhalten, im Erdgeschoss späterer Ladeneinbau, Schaufenster von verzierten Holzpilastern flankiert, Satteldach; 1724/25 unter Verwendung des älteren Kellers errichtet (dendrochronologisch datiert), im 19. Jahrhundert überformt, 1996 Gesamtinstandsetzung, Um- und Anbau, 1997 Steinverkleidung des Erdgeschosses erneuert.

Das stattliche Eckhaus am Knick der zwischen Unterem und Oberem Marktplatz vermittelnden Marktstraße hat zu einem dokumentarischen Wert für die typische Wiederaufbausituation Horbs nach dem Stadtbrand von 1725. Es ist wichtiger Bestandteil des im zweiten Drittel des 18. Jahrhunderts an Marktplatz und Marktstraße entstanden Ensembles aus meist giebelständigen, dreigeschossigen barocken Bürgerhäusern, die als Wohnstätten der wohlhabenden Kaufleute, Wirte und Patrizier zudem von Sozialtopographie und Wirtschaftsleben der Stadt künden. Mit seiner zweiten Zeitschicht des aufwändigen Landeneinbaus des 19. Jahrhunderts steht es zudem für den Strukturwandel der einstigen Ackerbürger- und Handwerkerstadt Horb, der nach der Einführung der Gewerbefreiheit 1862 und dem Anschluss an das Eisenbahnnetz 1866 einsetzte und zu zahlreichen neuen Geschäftsgründungen führte.

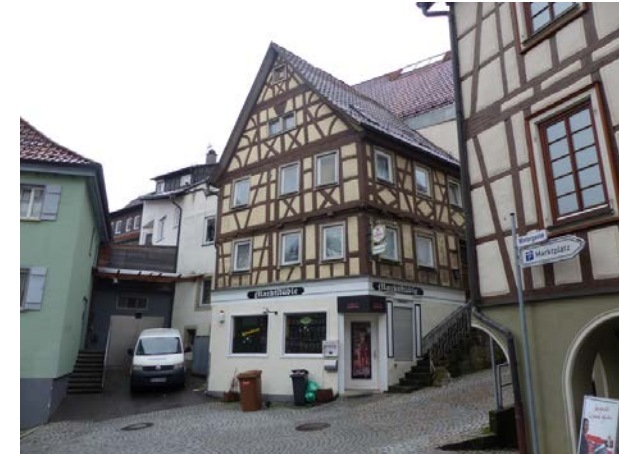
Marktstraße 18

Dreigeschossiges giebelständiges Gasthaus, massives verputztes Sockelgeschoss mit klassizistisch gerahmtem Fenster an der Westseite, Obergeschoss über Außentreppe erschlossen, Obergeschoss und Giebel freiliegendes Fachwerk mit Kreuzen in den Brüstungsfeldern und geschweiften Streben im Giebel, Satteldach; 17./18. Jahrhundert, 1976 Fassaden-Renovierung, 1986 ehemaliger Stallteil im Erdgeschoss überformt (Gaststätteneinbau mit Fenstervergrößerungen und neuer Türanlage in der Nordwest-Ecke).

Das Fachwerkhaus hat dokumentarischen Wert als das wohl älteste, noch in die Zeit vor dem großen Stadtbrand von 1725 zurückreichende Haus an der den Unteren und den Oberen Marktplatz verbindenden Marktstraße. Mit seinem erst in jüngster Zeit zu einer Gastwirtschaft umgebauten Stallteil im Erdgeschoss erinnert es zudem daran, dass der überwiegende Teil der Horber Bevölkerung bis weit in das 19. Jahrhundert hinein eine Nebenerwerbslandwirtschaft betrieb.

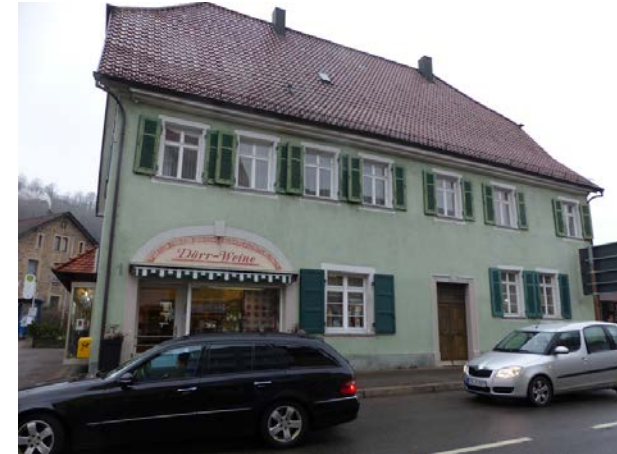
Mühlener Straße 1

Ehemaliges Gehöft mit Wohnhaus und Scheune; zweigeschossiges, traufständiges, verputztes Wohnhaus mit Halbwalmdach; am Türsturz bezeichnet „INW NRH 1829“, im Kern wohl älter, im Erdgeschoss späterer Ladeneinbau (seit mehr als 135 Jahren Weinhandlung), 2001 Außenrenovierung, Dachsanierung, 2011 Ausbau Dachgeschoss; zugehörige Scheune bezeichnet „M. Schäfer 1878“, mit großem rückwärtigen Erweiterungsbau, davor Brunnentrog, ebenfalls bezeichnet 1878.

Das stattliche Gehöft - 1829 anstelle eines älteren Vorgängerbaus errichtet - hat dokumentarischen Wert für die Horber Stadtgestalt. Unmittelbar vor dem äußeren Mühlener Tor gelegen markiert es den ersten Schritt über die Grenzen der mittelalterlichen Stadtbefestigung hinaus. Welche Funktion der Vorgängerbau hatte, kann nur vermutet werden. Es könnte sich um ein Gasthaus gehandelt haben, das den Reisenden Unterkunft bot, die die Stadt erst nach Schließung der Tore erreichten.

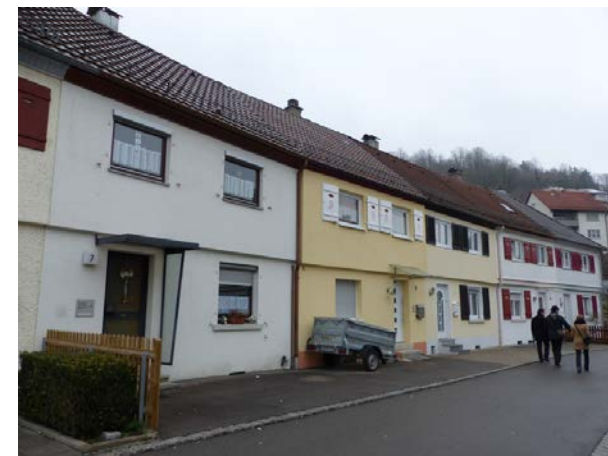
Mühlener Torweg 5 bis 13

Siedlung mit zweigeschossigen Doppel- und Reihenhäusern mit Walmdächern, mit zugehörigen großzügigen Gartengrundstücken; 12.11.1920 Gründung der „Siedlungsverein Horb GmbH“ mit 78 Gesellschaftern und 95.000 Mark Stammeinlagen, Bau der Siedlung von September 1921 bis Ende 1924.

Nach den Vorgaben des Reichsheimstättengesetzes von 1920 wurde am Mühlener Torweg eine Siedlung mit 17 Wohnungen in Doppel- und Reihenhäusern erbaut. Diese entstand als städtebauliche Reaktion auf die große Wohnungsnot in der Zeit nach dem 1. Weltkrieg in Horb. Sie wurde durch den Umstand verursacht, dass die Stadt an die 150 von der Französischen Besatzungsmacht aus Rheinland- und Ruhrgebiet Ausgewiesene sowie etwa 30 zusätzliche Eisenbahnbeamte für das durch die Sperrung der Rheintalstrecke enorm gestiegene Zugaufkommen unterbringen musste.

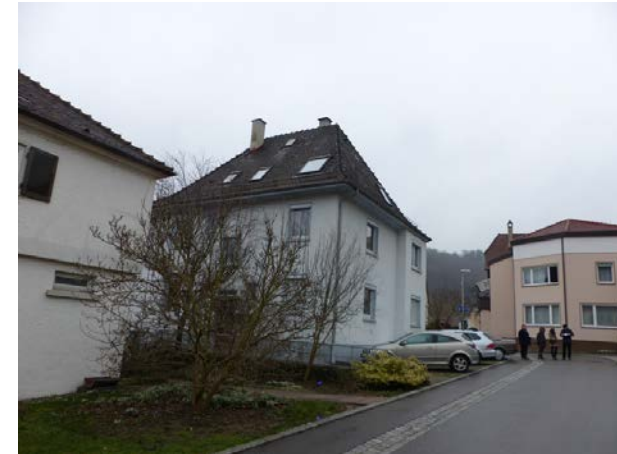
Mühlener Torweg 2

Zweigeschossiges, verputztes Wohnhaus mit Walmdach; in den 1930er Jahren erbaut, Fenster modern ersetzt.

Das Wohnhaus am Beginn des Mühlener Torwegs hat Bedeutung für die jüngere Siedlungsgeschichte Horbs und die Ausbreitung der Stadt über die Grenzen des mittelalterlichen Mauerrings hinaus. Bereits im letzten Viertel des 19. Jahrhunderts hatte sich Horb durch die Entstehung eines neuen Stadtquartiers auf dem Flößerwasen und auf dem Areal südlich des Neckars um den Bahnhof herum ausgedehnt. Um die Wende vom 19. zum 20. Jahrhundert begann dann die Expansion Horbs in das nicht von Neckarhochwässern bedrohte Areal nordöstlich der Kernstadt, zunächst an der Gutermannstraße und nach dem 1. Weltkrieg auch an Weingasse und Mühlener Torweg.

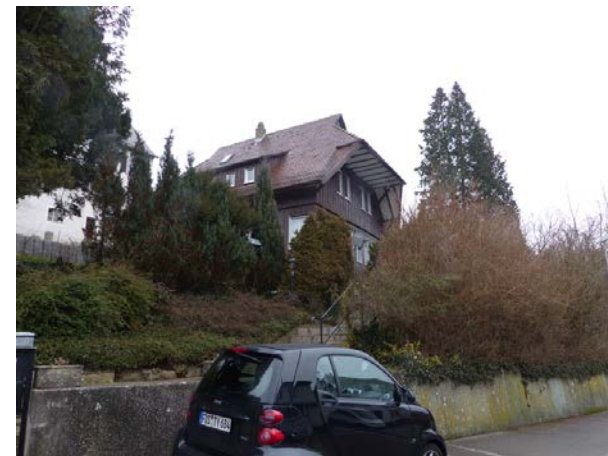
Mühlener Torweg 19

Zweigeschossiges Wohnhaus mit Garten, Satteldach, Bruchsteinsockel, verbrettertes Obergeschoss und Giebel, Satteldach mit großer Schleppegaupe und Vordach zum Mühlener Torweg, westlich vom Haus aus Werkstein errichtete Doppelgarage mit Freisitz auf dem Dach; in den 1920er Jahren im Heimatstil errichtet.

Die Villa am Mühlener Torweg hat Bedeutung für die jüngere Siedlungsgeschichte Horbs und die Ausbreitung der Stadt über die Grenzen des mittelalterlichen Mauerrings hinaus. Bereits im letzten Viertel des 19. Jahrhunderts hatte sich Horb durch die Entstehung eines neuen Stadtquartiers auf dem Flößerwasen und auf dem Areal südlich des Neckars um den Bahnhof herum ausgedehnt. Um die Wende vom 19. zum 20. Jahrhundert begann dann die Expansion Horbs in das nicht von Neckarhochwässern bedrohte Areal nordöstlich der Kernstadt, zunächst an der Gutermannstraße und nach dem 1. Weltkrieg auch an Weingasse und Mühlener Torweg.

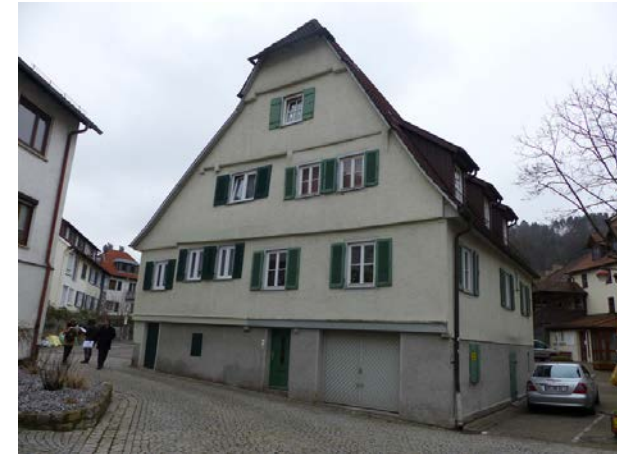
Mühlgäßle 9

Gestelztes Einhaus, verputztes Fachwerkhaus mit massivem Sockel, später nach Nordosten erweitert, im ehemaligen Stallteil jüngerer Garageneinbau, Schopfwalmdach mit späteren Schleppegauben; Anfang 15. Jahrhundert, wohl im 19. Jahrhundert erweitert, 1999 Umbau, Einbau einer Änderungsschneiderei und einer Garage im Erdgeschoss, Dachgauben.

Als eines der ältesten Gebäude Horbs, das den Stadtbrand von 1725 überstanden hat, hat das im frühen 15. Jahrhundert erbaute Haus hohe dokumentarische und exemplarische Bedeutung für die Genese und Gestalt der Mühlener Vorstadt, die sich im 14. Jahrhundert im Südosten der Stadt um die namensgebende Untere Stadtmühle entwickelte.

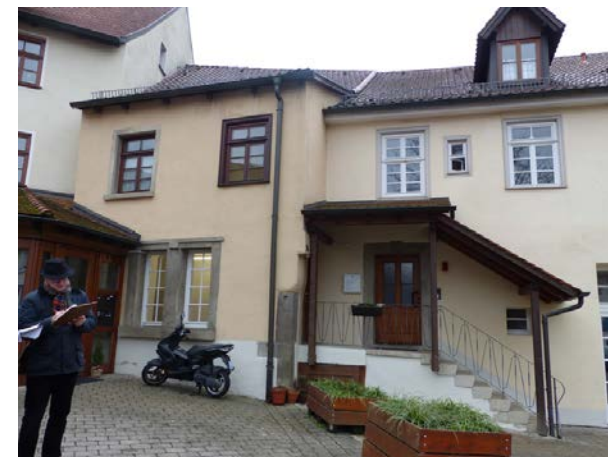
Mühlgäble 11 u. 13

Zweigeschossiges, traufständiges, verputztes Mühlengebäude (Nr. 13, 13/1) und späterer zweigeschossiger Anbau mit Kniestock (13/2), Satteldach mit Giebelgaube, Nr. 13 mit Turbine, am Fenstergewände bezeichnet „1819“, Nr. 13/1 mit jüngerem Gaststätteneinbau im Erdgeschoss, am Türsturz Mühlrad und „JR 1839“; 1270 Horber Mühlen erstmals urkundlich erwähnt, 1398 Untere Mühle von Herzog Leopold IV. von Österreich als eine der ursprünglich drei herrschaftlichen Getreidemühlen als Erblehen an die Stadt übertragen, 1764 Brand und Wiederaufbau, bis 1774 von der Stadt betrieben, dann verpachtet bzw. 1818 an Privat verkauft und um- bzw. in Teilen neu gebaut, 1894 von Josef Schneider übernommen, der hier ein Elektrizitätswerk einrichtete, 1913 Aufgabe des Mühlbetriebs, 1987 Sanierung und Umbau, 1990 Dachflächenfenster durch Gauben ersetzt.

Nachdem die Obere Stadtmühle in der Neckarstraße in den 1990er Jahren abgebrochen wurde, zeugt nur noch die ehemalige Untere Stadtmühle von diesem einst so wichtigen Zweig der Horber Wirtschaftsgeschichte. Die neben fünf Mahlgängen auch mit einem Gerbgang, einer Handreibe und einer Ölmühle ausgestattete Untere Mühle war eine der wichtigsten städtischen Einrichtungen zur Versorgung der Bevölkerung. Das heutige Mühlengebäude von 1746 geht auf einen Vorgänger des 13. Jahrhunderts zurück, der ursprünglich in typischer Solitärlage außerhalb der Stadtmauern gelegen, im 14. Jahrhundert in die neu entstehende Mühlener Vorstadt einbezogen wurde.

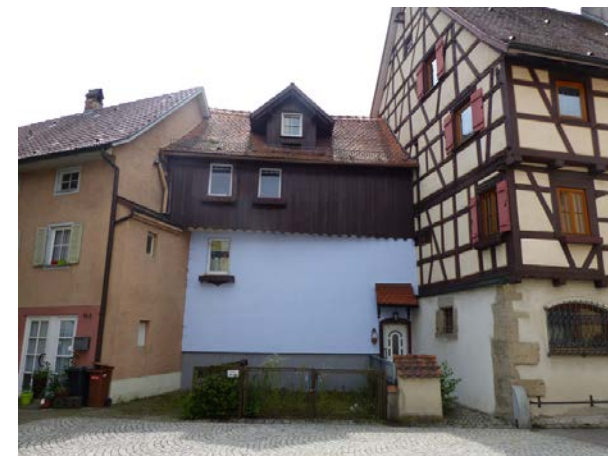
Mühlgäßle 15

Zweigeschossiger, traufständiger, verputzter Bau mit straßenseitig verbrettertem Obergeschoss, mit der Südseite unmittelbar an den Mühlkanal angrenzend, hier Terrasse über dem Wasser angefügt, hoher Außenkamin, an der Nordseite vorkragendes, verbrettertes Obergeschoss, Satteldach mit Giebelgaube; im 18. Jahrhundert erbaut, im Kern wohl älter, 1819 im Besitz von Veit Reyhin, Weißgerber, vor der Nutzung als Gerberhaus wohl Färberei, 1988 Dachgauben, Balkonanbau, 2005 Fassadenrenovierung.

Das Haus ist zum einen wichtiger Bestandteil der geschlossenen Reihe traufständiger Bauten an der südlichen Mühlgasse, die mit ihren Rückseiten direkt an den Mühlkanal grenzen. Zum anderen erinnert es mit seiner gewerblichen Vergangenheit und typischen Lage als Gerberei und Färberei auch an die Horber Wirtschaftsgeschichte. Gerber und Färber bevorzugten für ihr wasserintensives Handwerk Standorte nahe von Kanälen oder Flussläufen und wurden zudem wegen der Geruchsbelastung gerne am Stadtrand angesiedelt.

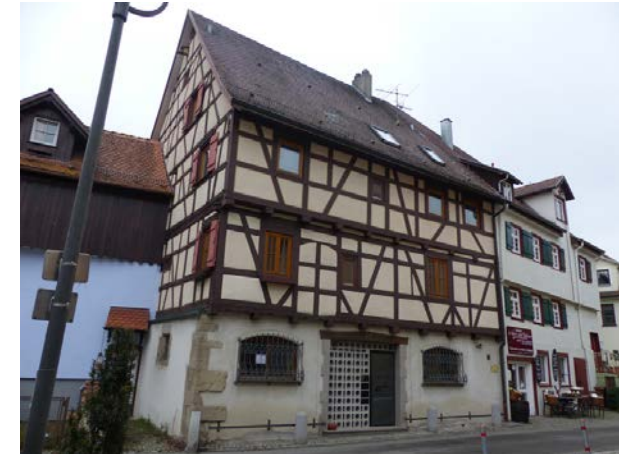
Mühlgäble 17

Dreigeschossiges, traufständiges Wohnhaus, massives Erdgeschoss mit Eckquadern, zwei leicht vorkragende freiliegende Fachwerkgeschosse, nur zum Mühlkanal verputzt, Satteldach mit großer Schleppgaube im Süden; 18. Jahrhundert, im Kern wohl älter, Obervogt-Schroffisches-Heuhaus, 1819 im Besitz des Zeugfabrikanten Konstantin Geßler, 1969 Umbau, Erdgeschoss modernisiert, dabei Eingangsbereich mit Glasbetonsteinen teilweise vermauert, 2015 Modernisierung und Umbau (Fenster zum Kanal verändert).

Das Haus ist wichtiger Bestandteil der geschlossenen Reihe traufständiger Bauten an der südlichen Mühlgasse, die mit ihren Rückseiten direkt an den Mühlkanal grenzen. Ungeachtet der späteren Veränderungen hat das stattliche Fachwerkhaus dokumentarischen Wert für die Gestalt der seit dem 14. Jahrhundert im Südosten der Stadt angelegten Mühlener Vorstadt.

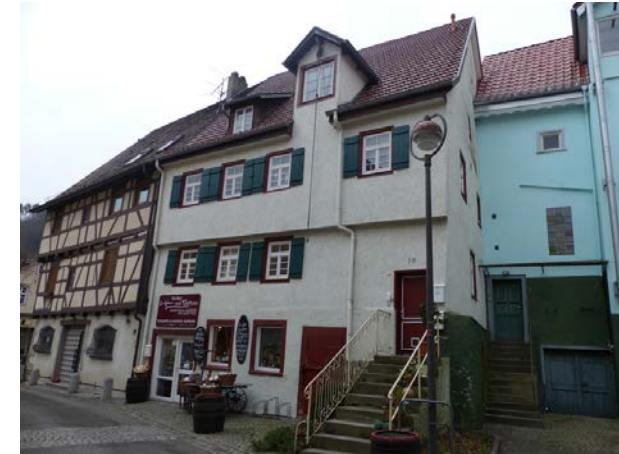
Mühlgäble 19

Gestelztes, dreigeschossiges, traufständiges, verputztes Wohn- und Geschäftshaus, massives Sockelgeschoss, Stallteil später durch Ladeneinbau verändert, Außentreppe zum Erdgeschoss, dieses und leicht vorkragendes Obergeschoss in Fachwerkkonstruktion, Satteldach mit Schleppegauben und Zwerchhaus, dessen Aufzugsluke durch Fenster ersetzt, zum Mühlkanal Terrasse über dem Wasser; 18. Jahrhundert mit späteren Veränderungen.

Das Haus ist zum einen wichtiger Bestandteil der geschlossenen Reihe traufständiger Bauten an der südlichen Mühlgasse, die mit ihren Rückseiten direkt an den Mühlkanal grenzen. Ungeachtet der späteren Veränderungen hat das Gebäude dokumentarischen Wert für die Gestalt der seit dem 14. Jahrhundert im Südosten der Stadt angelegten handwerklich geprägten Mühlener Vorstadt. Noch heute erinnert der Flaschenzug am Zwerchhaus daran, dass die Dachgeschosse früher zur Lagerung der Feldfrüchte dienten.

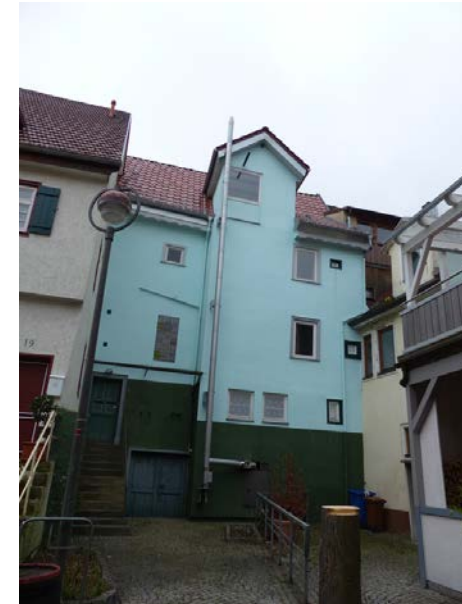
Mühlgäble 21

Dreigeschossiges, verputztes Wohnhaus, hoher massiver Sockel, Außentreppe zum Erdgeschoss, Satteldach mit breiter südlicher Schlepplgaube, im Norden Zwerchhaus (dessen Aufzugsluke durch Fenster ersetzt), im Süden Terrasse über dem Wasser und Balkon angebaut; 18. Jahrhundert mit späteren Veränderungen, 2011 Solarthermieanlage auf dem Dach.

Das Haus ist wichtiger Bestandteil der geschlossenen Reihe traufständiger Bauten an der südlichen Mühlgasse, die mit ihren Rückseiten direkt an den Mühlkanal grenzen. Ungeachtet der späteren Veränderungen hat das Gebäude Bedeutung für die Gestalt der seit dem 14. Jahrhundert im Südosten der Stadt angelegten handwerklich geprägten Mühlener Vorstadt.

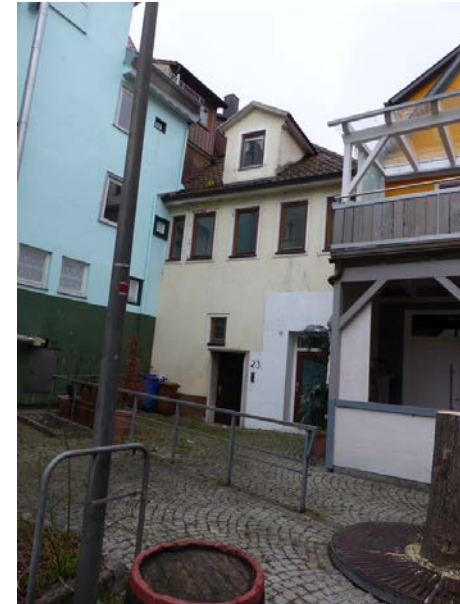
Mühlgäble 23

Zweigeschossiges, zum Mühlkanal dreigeschossiges, verputztes Wohnhaus, mit der Südseite direkt an den Mühlkanal grenzend, Satteldach mit Schleppegauben, in Norden zweigeschossiger Anbau, Walmdach mit Giebelgaube; im Kern 18. Jahrhundert mit späteren Veränderungen, 2001 Aufbringung von Dachgauben.

Das Haus ist wichtiger Bestandteil der geschlossenen Reihe traufständiger Bauten an der südlichen Mühlgaße, die mit ihren Rückseiten direkt an den Mühlkanal grenzen. Ungeachtet der späteren Veränderungen hat das Gebäude Bedeutung für die Gestalt der seit dem 14. Jahrhundert im Südosten der Stadt angelegten, handwerklich geprägten Mühlener Vorstadt.

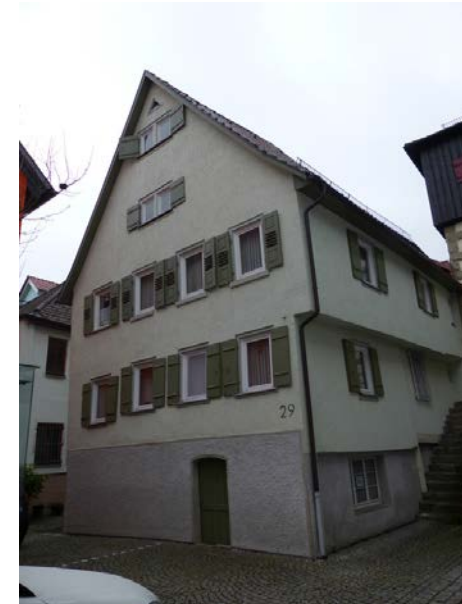
Mühlgäble 29

Zweigeschossiges, giebelständiges verputztes Fachwerkhaus mit hohem massivem Sockel, mit der Südseite direkt an den Mühlkanal grenzend, dort weit vorkragendes Obergeschoss, Balkone in Sockel- und Erdgeschoss, Obergeschoss an der Traufseite weit vorkragend, Satteldach, an der Westseite Außentreppe zum benachbarten Wassertor; 18. Jahrhundert, im Kern wohl älter, Fenster und Türen modern ersetzt, 2004 Fassadenanstrich.

Das mit dem Giebel zu Straße und Mühlkanal gewandte Haus bildet den westlichen Abschluss der langen Reihe traufständiger Bauten an der südlichen Mühlgasse, die mit ihren Rückseiten direkt an den Mühlkanal grenzen. Ungeachtet der späteren Veränderungen hat das Gebäude dokumentarischen Wert für die Gestalt der seit dem 14. Jahrhundert im Südosten der Stadt angelegten, handwerklich geprägten Mühlener Vorstadt

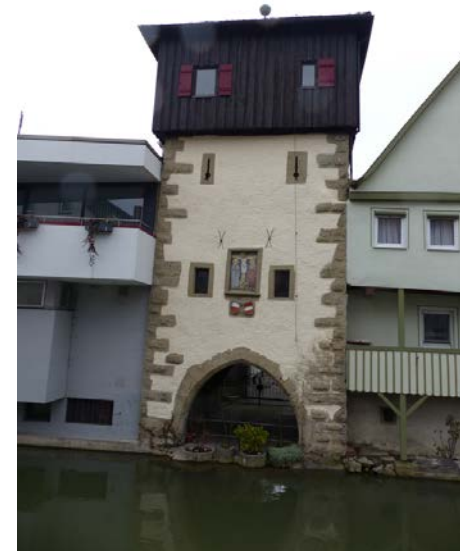
Mühlgäble 31

Viergeschossiger Stadtturm, verputzter Massivbau mit Buckelquadern an den Ecken, im Erdgeschoss spitzbogiger Durchlass, im 1. Obergeschoss an der Mühlkanalseite gemalte Kreuzigung mit Maria und Johannes, darunter die Wappen von Hohenberg und Österreich, an der Stadtseite rundbogige Eingangstür, im 2. Obergeschoss Schießscharten (Süden) bzw. jüngeres hochrechteckiges Fenster (Norden), 3. Obergeschoss verbretterter Fachwerkaufbau, Zeltdach; im 14. Jahrhundert als Auslass für den Aischbach erbaut, 1460 erstmals urkundlich erwähnt, 1816 zu Wohnzwecken an Privat veräußert, diente später zur Unterbringung des Archivs des Horber Spitals, 1966 Fachwerkfremlegung, Reparatur des Turmhelms, 1993 Sanierung, heute Privatbesitz.

Das Wassertor ist als Teil der in Resten überlieferten inneren Stadtbefestigung der Kernstadt des 13. Jahrhunderts von hohem dokumentarischem Wert für die Stadtgestalt und die Stadtgeschichte und wichtiges Zeugnis der einstigen Wehrhaftigkeit Horbs. Das Wassertor ist die einzige vollständig erhaltene der einst drei Horber Wehranlagen, die als bewachter und geschützter Ein- oder Auslass für die durch die Stadt fließenden Bäche angelegt wurden. Durch das niedrige Gewölbe des im 14. Jahrhundert erbauten Wassertors verließ der Aischbach die Stadt und mündete in den Mühlkanal.

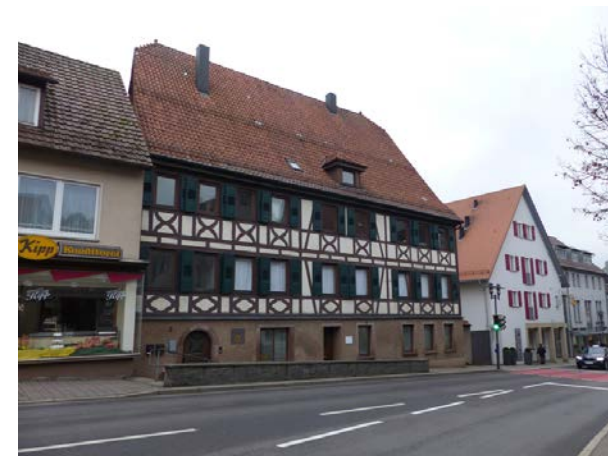
Neckarstraße 3

Dreigeschossiges traufständiges Fachwerkhaus mit Schopfwalmdach, massives Erdgeschoss, zwei Fachwerkobergeschosse, in den Brüstungsfeldern Rauten und geschweifte Andreaskreuze, am Eingang bezeichnet „1567“, daneben Steinplatte mit dem Wappen der Familie Geßler, mit Inschrift „C.O.G.E.L.R. 1793“ (= Constantin Geßler, Legata Rimmele); 1561 von der Tuchhändlerfamilie Geßler erbaut, Wohnhaus des Bürgermeisters und Handelsherrn Andreas Geßler (1599-1683), 1819 im Besitz von Konstantin Geßler, Zeugfabrikant, 1909 Umbau.

Das stattliche Fachwerkhaus hat hohen dokumentarischen Wert nicht nur als eines der ältesten Gebäude Horbs, das vom großen Stadtbrand 1725 verschont blieb. Als ehemalige Zeughandlung, in der die Familie Geßler vom 17. bis ins 19. Jahrhundert die Fabrikation (auf dem Areal befanden sich früher Werkstatt, Färberei und Mänge) und den Fernhandel mit Horber Tuchen betrieb, erinnert es auch an den einst wichtigsten Wirtschaftszweig in Horb. Vom 14. bis in das 19. Jahrhundert war Horb ein bedeutendes textiles Zentrum und Manufakturplatz, dessen Erzeugnisse - vor allem das graue Horber Tuch - begehrte Exportartikel waren.

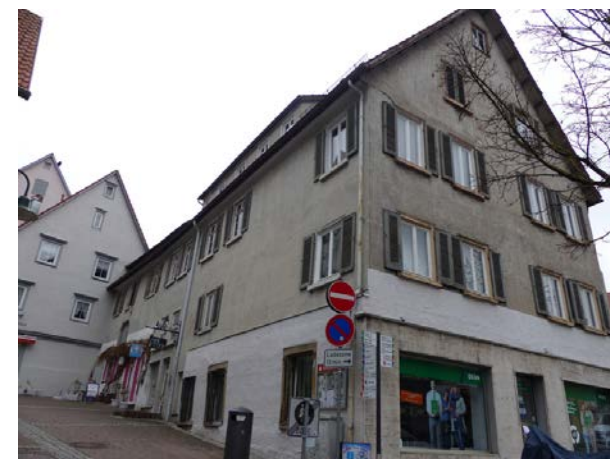
Neckarstraße 4

Dreigeschossiges, giebelständiges Wohn- und Geschäftshaus in leichter Hanglage, massives Erdgeschoss mit späteren Ladeneinbauten, zwei verputzte Fachwerk-Obergeschosse, Satteldach mit Schleppgaube; 18. Jahrhundert mit späteren Veränderungen im Erdgeschoss und Dach, 1988 Umbau.

Das einst in Nachbarschaft zum Äußeren Mühlener Tor gelegene Gebäude hat zum einen städtebaulichen Wert für die Zeit des Wiederaufbaus nach dem Stadtbrand von 1725. Mit seinem späteren Ladeneinbau erinnert es zudem daran, dass sich die Neckarstraße - von jeher eine der wichtigsten Verkehrsachsen in Horbs Altstadt kern und Teilstück der alten überregionalen Ost-West-Verbindungsstraße - seit dem Ende des 19. Jahrhunderts zur wichtigsten Geschäftsstraße der Stadt entwickelte.

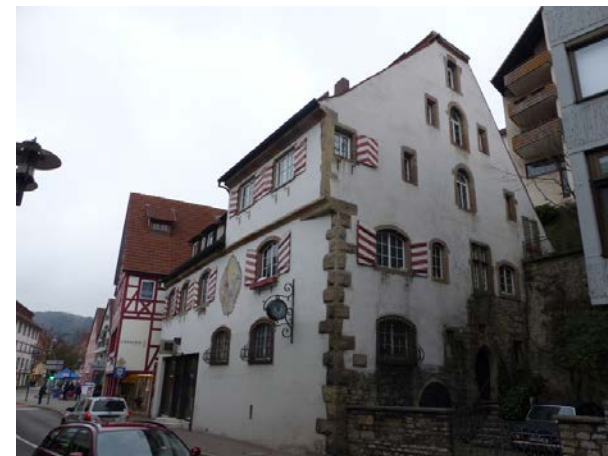
Neckarstraße 12

Zwei- bzw. dreigeschossiger, traufständiger, weitgehend verputzter Steinbau in Hanglage, Eckquader, segmentbogige Fenster- und Türgewände aus Werkstein, über dem spitzbogigen Osteingang Nische mit Christusbüste, moderner Ladeneinbau, Bohhlendecke im 1. Obergeschoss, an der Fassade Dreifaltigkeitsbild von Wilhelm Klink (nach einem Gemälde an der abgebrochenen Klosterscheuer im Tal in den 1930er Jahren gemalt, Krüppelwalmdach mit Gauben; 1301-1806 Schaffnereihof des Klosters Kirchberg, um 1475 Umbau, 1632 Umbau mit Anhebung der östlichen Dachhälfte, 1936 vom Maler und Bildhauer Wilhelm Klink gekauft und saniert, 1983 Dachausbau, Gauben, 1998 Fassadenänderung im Eingangsbereich des Ladens, östlich des Gebäudes Brunnenstube des Aischbachs (versorgte 1361 eine mittelalterliche Badestube und 1480 den „nuwen brunnen“).

Als wahrscheinlich ältestes profanes Gebäude der Stadt hat der mächtige Steinbau des „Hauses am Aischbach“ hohen dokumentarischen Wert für die Horber Stadtbaugeschichte. Westlich vor der ummauerten Kernstadt des 13. Jahrhunderts unweit der ersten Horber Burg gelegen, verweist der 1301 urkundlich nachweisbare Schaffnereihof des Klosters Kirchberg in die Frühzeit der Mühlener Vorstadt.
