Denkmalpflegerischer Werteplan Gesamtanlage Altstadt Horb

Altstadt Horb, Freudenstadt

Gesamtanlage gemäß § 19 DSchG

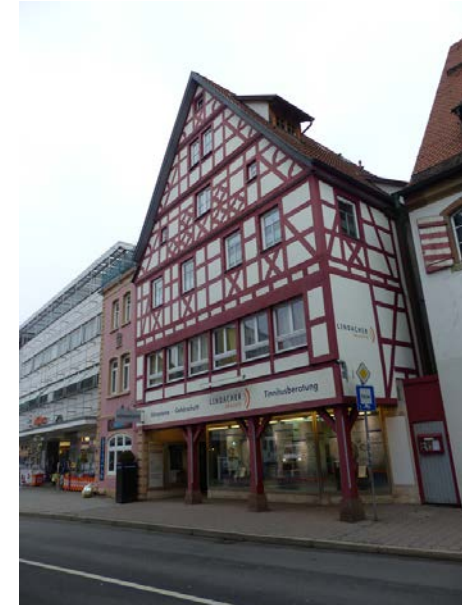
Neckarstraße 14

Dreigeschossiges giebelständiges Fachwerkhaus, Erdgeschoss mit zurückverlegtem Ladengeschäft, 1. Obergeschoss stark überformt, im 2. Obergeschoss und Giebel Brüstungsfelder mit Andreaskreuzen und Rauten, Satteldach mit Schleppegauben, westlich anschließender Anbau des späten 19. Jahrhunderts mit Eckquaderung und Dachterrasse mit schmiedeeisernem Geländer; 1700 errichtet (Abzimmerung des Dachwerkes auf 1699/1700 dendrochronologisch datiert), Geburtshaus von Fürstabt Martin Gerbert (1720-1793) von St. Blasien, 1965 Umbau, dabei Erd- und 1. Obergeschoss stark modernisiert, 1991/92 Dachausbau, 2009 Umnutzung des Ladengeschäft im 1. Obergeschoss zu Wohnraum, 2012 Einrichtung Friseursalon, Werbeanlage.

Das stattliche Fachwerkhaus hat in mehrfacher Hinsicht hohen dokumentarischen Wert für die Horber Stadt- und Stadtbaugeschichte. Ungeachtet der modernen Überformungen ist es ein schönes Beispiel für ein Haus, das den großen Horber Stadtbrand von 1725 überstanden hat. Zudem erinnert es mit seiner Tradition als ehemaliges Gasthaus „Schwarzer Adler“ in typischer Lage an einer der Hauptverkehrsachsen der Stadt an ihre Wirtschaftsgeschichte. Und schließlich hat es als Geburtshaus von Martin Gerbert, seit 1764 Fürstabt von Kloster St. Blasien, hohen heimatgeschichtlichen Zeugniswert.

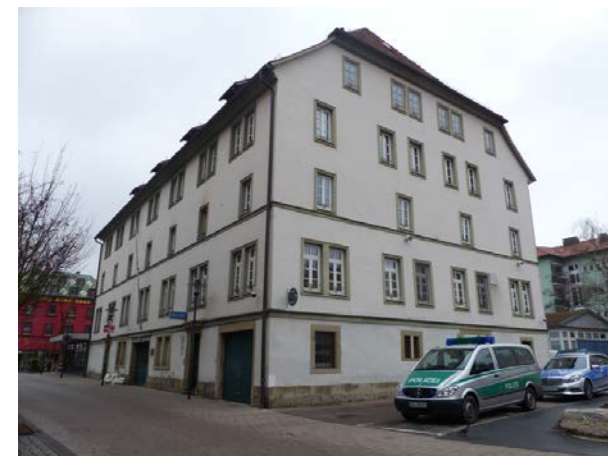
Neckarstraße 33

Viergeschossiger, siebenachsiger verputzter Fachwerkbau, massives Erdgeschoss mit Werksteinsockel und -gewänden, geohrte Eingangstüren, über Erdgeschoss und 1. Obergeschoss profilierte Stockwerksgesimse, Halbwalmdach; 1819/20 anstelle der ehemaligen Schaffnerei des Klosters Reichenbach als königlich württembergischer Fruchtkasten erbaut, um 1900 Königliches Bezirkskommando und Revieramt, 1986/87 Umbau, Nutzung durch Vermessungsamt und Polizei, 2000 Fenstererneuerung und Teil-Außensanierung, 2012 Einbau Aufzug.

Der 1819 erbaute ehemalige Fruchtkasten hat als herrschaftliches Gebäude mit Sonderfunktion hohen dokumentarischen und exemplarischen Wert für die Geschichte der Stadt und ihrer Wirtschaft. Hier lagerte das königliche Kamerateamt bis zur Ablösung der Grundlasten in der Mitte des 19. Jahrhunderts die Abgaben der Horber Bürger.

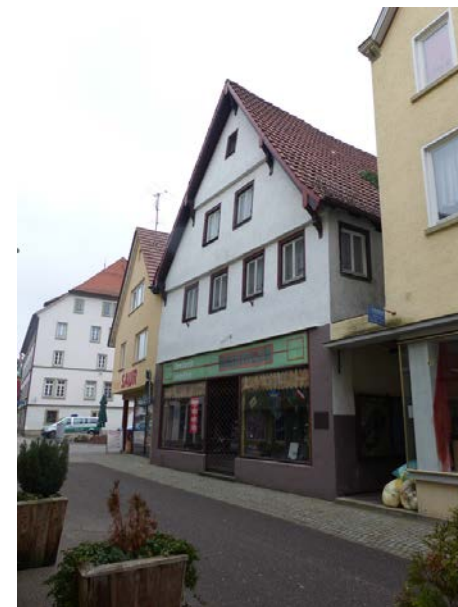
Neckarstraße 39

Zweigeschossiges, giebelständiges verputztes Fachwerkhaus, im Erdgeschoss Ladeneinbau, leicht vorkragender Giebel mit geschnitzten Konsolen, Satteldach; 18. Jahrhundert, Ende 19. Jahrhundert überformt, beim Ladeneinbau im Erdgeschoss wurde die einst starke Vorkragung des Obergeschosses entfernt.

Das Gebäude hat zum einen städtebaulichen Wert für die Zeit des Wiederaufbaus nach dem Stadtbrand von 1725. Mit seinem späteren Ladeneinbau erinnert es zudem daran, dass sich die Neckarstraße - von jeher eine der wichtigsten Verkehrsachsen in Horbs Altstadt kern und Teilstück der alten überregionalen Ost-West-Verbindungsstraße - seit dem Ende des 19. Jahrhunderts zur wichtigsten Geschäftsstraße der Stadt entwickelte.

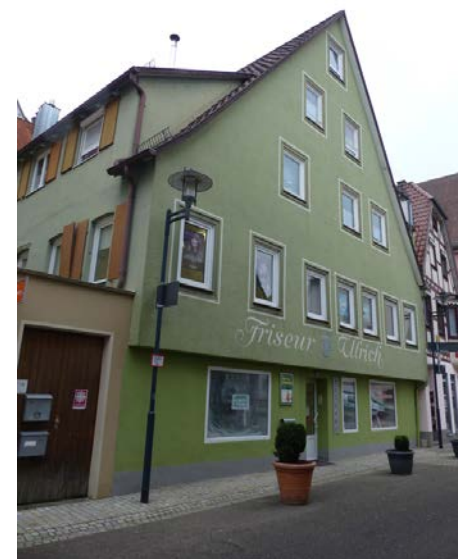
Neckarstraße 40

Zweigeschossiges, giebelständiges, verputztes Wohn- und Geschäftshaus, massives Erdgeschoss mit jüngerem Ladeneinbau, Obergeschoss vorkragend, Satteldach mit westlichem Zwerchhaus; im Kern 17. Jahrhundert, 1774 Schildwirtschaft „Kreuz“ im Besitz von Franz Joseph Klinck, Anfang der 1920er Jahre von der Familie Ulrich erworben, seither Wohnhaus und Friseursalon, bei einem Umbau nach dem 2. Weltkrieg wurden die Vorkragungen am Giebel entfernt.

Das Gebäude hat städtebaulichen Wert als eines der wenigen Häuser an der Neckarstraße, das sich Bausubstanz aus der Zeit vor dem großem Stadtbrand von 1725 hat bewahren können. Zudem erinnert das ehemalige Gasthaus in typischer Lage an einer der Hauptverkehrsachsen der Stadt - über die Neckarstraße floss bis zum Bau der B 14 auf der anderen Seite des Neckars in den 1950er Jahren der ganze Verkehr nach Westen durch das Neckartal in Richtung Rottweil und nach Osten in Richtung Rottenburg - an die Horber Wirtschaftsgeschichte.

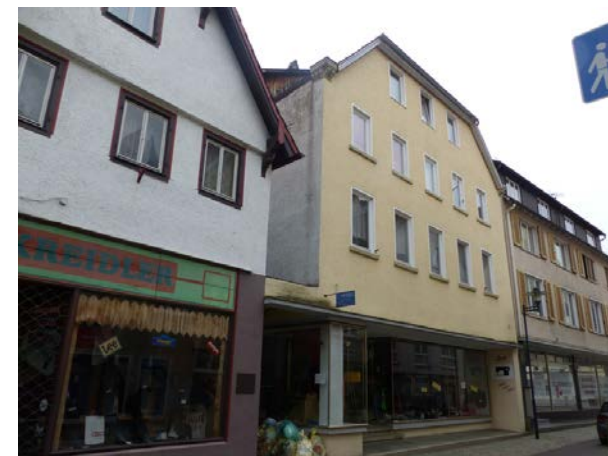
Neckarstraße 41

Dreigeschossiges, giebelständiges, verputztes Wohn- und Geschäftshaus, Erdgeschoss mit späterem Ladeneinbau, Krüppelwalmdach mit Eckkonsolen und Schlepplgaube; 19. Jahrhundert (auf Urkataster von 1829 noch nicht verzeichnet), Ladeneinbau der 1950er Jahre, Fenster erneuert und mit Betonfensterbänken versehen.

Das schlichte, in der ersten Hälfte des 19. Jahrhunderts auf dem Platz eines Gartens errichtete Wohnhaus an der Wintergasse hat - ungeachtet der starken Überformung des Erdgeschosses - städtebaulichen Wert als Beispiel für die Nachverdichtung im Horber Altstadt kern, die durch den Anstieg der Einwohnerzahlen nötig wurde. Wurden bei einer amtlichen Erhebung 1804 nur knapp 1500 Einwohner gezählt, waren es 1846 schon über 1900. Mit seinem späteren Ladeneinbau erinnert es zudem daran, dass sich die Neckarstraße- von jeher eine der wichtigsten Verkehrsachsen in Horbs Altstadt kern und Teilstück der alten überregionalen Ost-West-Verbindungsstraße - seit dem Ende des 19. Jahrhunderts zur wichtigsten Geschäftsstraße der Stadt entwickelte.

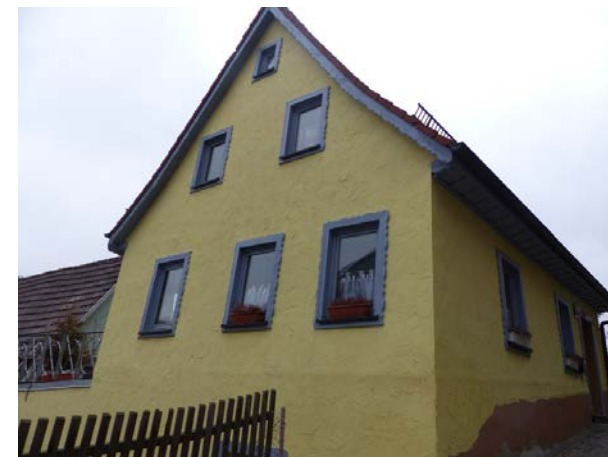
Neckarstraße 42

Eingeschossiges, traufständiges, verputztes Wohnhaus, in zweiter Reihe hinter Neckarstraße 40 gelegen, starke Hanglage durch zusätzliches talseitiges Geschoss ausgeglichen, Fensterrahmen und Ortgang durch wellenförmig gesägte Bretter, Satteldach, nach Süden Anbau mit Flachdach/Dachterrasse; zwischen 1819 und 1861 errichtet (auf dem Fischerplan noch nicht verzeichnet, aber auf dem Urkataster), 2007 Außenrenovierung.

Das schlichte, in der ersten Hälfte des 19. Jahrhunderts auf dem Platz eines Gartens errichtete Wohnhaus oberhalb der Neckarstraße hat städtebaulichen Wert als Beispiel für die Nachverdichtung im Horber Altstadt kern, die durch den Anstieg der Einwohnerzahlen nötig wurde. Wurden bei einer amtlichen Erhebung 1804 nur knapp 1500 Einwohner gezählt, waren es 1846 schon über 1900 und im Jahr 1900 schon mehr als 2300.

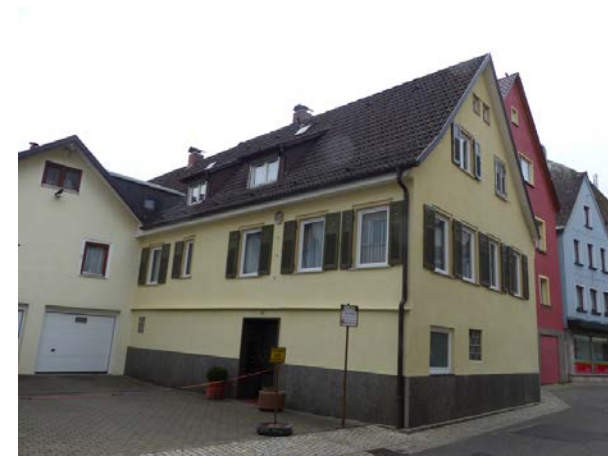
Neckarstraße 47

Giebelständiges, gestelztes Einhaus, massiver Stallteil, Obergeschoss verputztes Fachwerk, Fenster mit profilierten Rahmungen, Satteldach mit Schleppegauen; 18. Jahrhundert mit späteren Veränderungen (Dachausbau, Fenster und Tür modern ersetzt).

Das Fachwerkhaus hat städtebaulichen Wert für die Wiederaufbauphase nach dem großen Stadtbrand von 1725, der die Gebäude auch an der Neckarstraße abgesehen von einigen wenigen Ausnahmen an ihrem West- und Ostrand in Schutt und Asche legte. Mit seinem erst in jüngerer Zeit umgebauten Stallteil im Erdgeschoss erinnert es zudem an die Vergangenheit Horbs als Ackerbürgerstadt, in der der überwiegende Teil der Bevölkerung bis weit in das 19. Jahrhundert hinein eine (Nebenerwerbs-)Landwirtschaft betrieb.

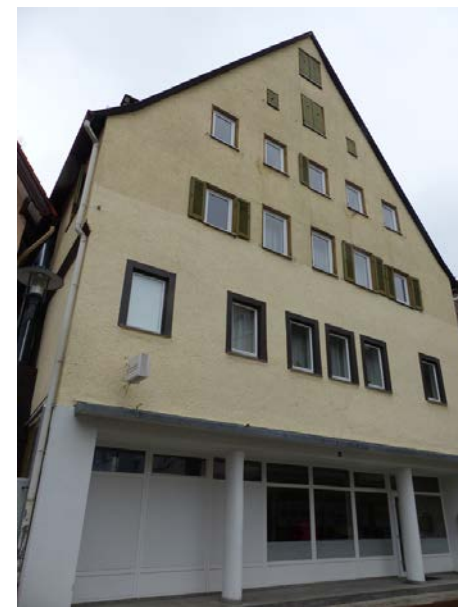
Neckarstraße 48

Dreigeschossiger, giebelständiger Putzbau, massives Erdgeschoss mit jüngerem Ladeneinbau, seitlich Rundbogeneingang, zwei Fachwerkobergeschosse, an der Traufseite leicht vorkragend, Giebel mit Aufzugsluken, Satteldach; 1423 Scheuer vom Klarissenkloster Wittichen gekauft und zu einem Schaffnereihaus umgebaut wurde, im frühen 18. Jahrhundert durch Neubau ersetzt, Erdgeschoss in jüngerer Zeit völlig modernisiert, bauliche Struktur ansonsten erhalten, 2012 Umnutzung von Verkaufs- in Gastronomiefläche.

Ungeachtet des modern überformten Erdgeschosses legt das Gebäude Zeugnis ab von der Wiederaufbauphase nach dem großen Stadtbrand von 1725, der die Gebäude auch an der Neckarstraße abgesehen von einigen wenigen Ausnahmen an ihrem West- und Ostrand in Schutt und Asche legte. In seiner Funktion als ehemaliger Pfleghof des Klarissenklosters Wittichen, von dem aus der in und um Horb liegende Klosterbesitz verwaltet wurde, hat das Gebäude zudem dokumentarischen Wert für die Horber Herrschafts- und Wirtschaftsgeschichte.

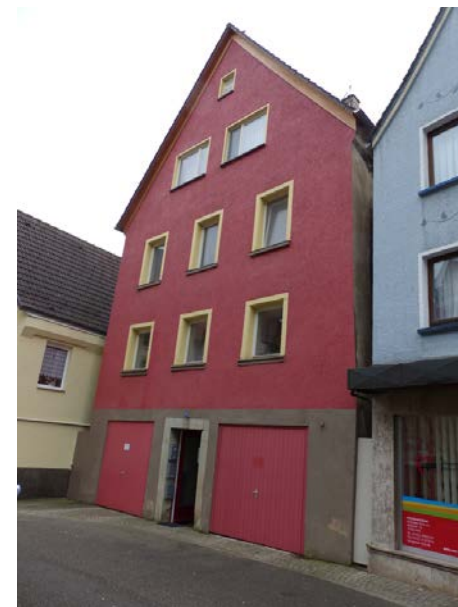
Neckarstraße 49

Giebelständiges gestelztes Einhaus, massives Stallgeschoss mit späteren Garageneinbauten, zwei verputzte Fachwerkobergeschosse, Satteldach, am Sturz des Hauseingangs bezeichnet „J SCH 1878“; 18. Jahrhundert, Umbau im letzten Viertel des 19. Jahrhunderts, in den 1930er Jahren Wohnhaus des jüdischen Dentisten Albert Hanhart, 2003 Umbau und Renovierung, Einbau von Garage im Erdgeschoss, Anbau von Balkonen.

Ungeachtet der späteren Umbauten hat das Wohnhaus städtebaulichen Wert für die Wiederaufbauphase nach dem großen Stadtbrand von 1725, der die Gebäude auch an der Neckarstraße abgesehen von einigen wenigen Ausnahmen an ihrem West- und Ostrand in Schutt und Asche legte. Mit seinem zu Garagen umgebauten Stallteil im Erdgeschoss erinnert es zudem an die Vergangenheit Horbs als Ackerbürgerstadt, in der der überwiegende Teil der Bevölkerung bis weit in das 19. Jahrhundert hinein eine (Nebenerwerbs-)Landwirtschaft betrieb.

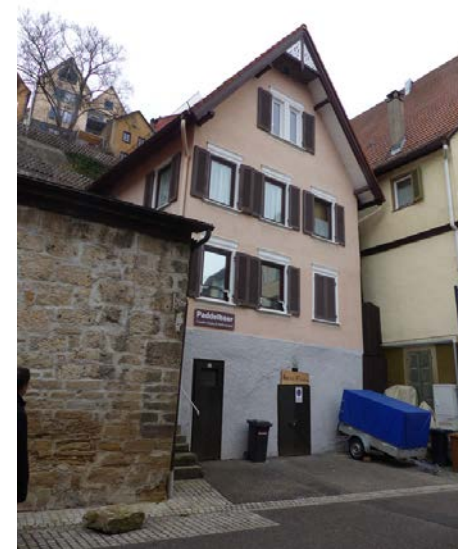
Neckarstraße 50

Giebelständiges, gestelztes Einhaus, massives Stallgeschoss, zwei verputzte Fachwerkobergeschosse, Fenster mit klassizistischen Bedachungen, Satteldach, an der straßenseitigen Spitze des Giebels hölzerne Zierbretter; 18. Jahrhundert, Dachumbau im 19. Jahrhundert, 2008 Nutzungsänderung von einer Wohnung im Obergeschoss zu einem Verkaufsraum, Lagerräumen, Vergrößerung und Einbau von Dachflächenfenstern. Fenster modern ersetzt.

Ungeachtet der späteren Umbauten hat das Wohnhaus städtebaulichen Wert für die Wiederaufbauphase nach dem großen Stadtbrand von 1725, der die Gebäude auch an der Neckarstraße abgesehen von einigen wenigen Ausnahmen an ihrem West- und Ostrand in Schutt und Asche legte. Mit seinem ehemaligen Stallteil im Erdgeschoss erinnert es zudem an die Vergangenheit Horbs als Ackerbürgerstadt, in der der überwiegende Teil der Bevölkerung bis weit in das 19. Jahrhundert hinein eine (Nebenerwerbs-)Landwirtschaft betrieb.

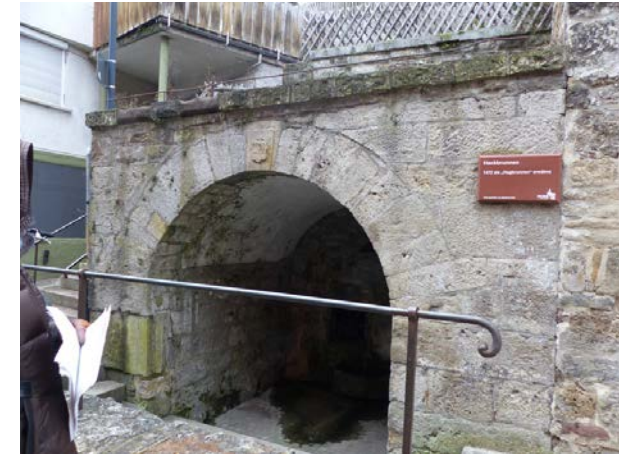
Neckarstraße 50

Aus Werkstein gemauerte Brunnenstube mit Tonnengewölbe, auf dem Schlussstein des Rundbogens Wappen der Stadt Horb, darunter bezeichnet 1845, im Inneren führt ein mannhoher, gemauerter Gang ins Berginnere zur eigentlichen Quellfassung; 1472 erstmals als „Hagbrunnen“ erwähnt, 1845 erneuert.

Die Brunnenstube in der Neckarstraße ist ein anschaulich überliefertes Zeugnis für Horbs historische Wasserversorgung. Der 1472 erstmals urkundlich fassbare sog. „Hagbrunnen“ bezieht sein Wasser aus einer durch einen 20 m langen, mannshohen Gang erreichbaren Quelle im Schüttebergausläufer und versorgte bis gegen Ende des 19. Jahrhunderts die Bewohner der Neckarstraße mit Trinkwasser.

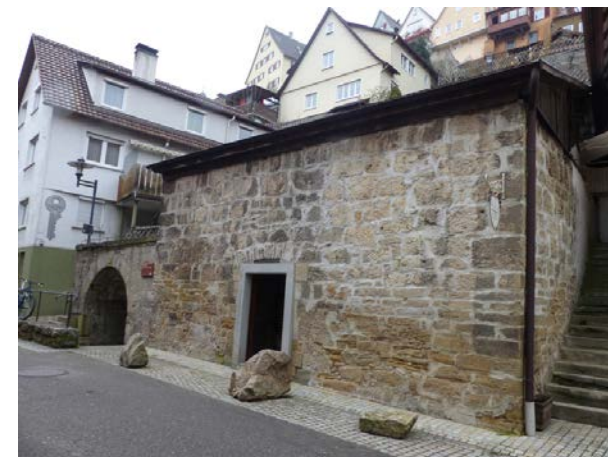
Neckarstraße 50

Eingeschossiger, massiv aus Bruchsteinmauerwerk errichteter Hochkeller, mit darüber liegendem Schuppen mit Pultdach unmittelbar an Nr. 50 anschließend, aber zu Neckarstraße 52 gehörig; 18. Jahrhundert, saniert.

Der in den Hang des Schüttenbergausläufers unterhalb der Horber Oberstadt gebaute Hangkeller hat dokumentarischen Wert für die Wirtschaftsgeschichte der Stadt. Er erinnert daran, dass vor der Verbreitung moderner elektrisch betriebener Kühlschränke in Deutschland seit den 1950er Jahren, Eis- und Hangkeller angelegt wurden, um in ihrem gleichbleibend feucht-kühlen Klima Lebensmittel lange zu lagern und frisch zu halten.

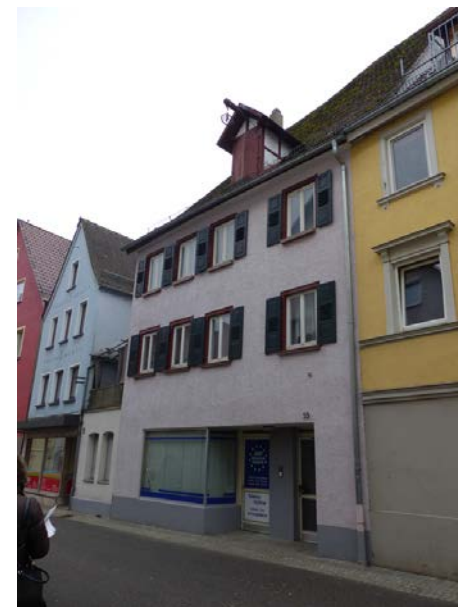
Neckarstraße 53

Dreigeschossiges verputztes traufständiges Fachwerkhaus, Erdgeschoss mit späterem Ladeneinbau, Satteldach mit Aufzugserker, 18. Jahrhundert, 2012 Balkonanbau, Fenstererneuerung, Dachausbau.

Das Gebäude hat zum einen städtebaulichen Wert für die Zeit des Wiederaufbaus nach dem Stadtbrand von 1725. Mit seinem späteren Ladeneinbau erinnert es zudem daran, dass sich die Neckarstraße - von jeher eine der wichtigsten Verkehrsachsen in Horbs Altstadt kern und Teilstück der alten überregionalen Ost-West-Verbindungsstraße - seit dem Ende des 19. Jahrhunderts zur wichtigsten Geschäftsstraße der Stadt entwickelte.

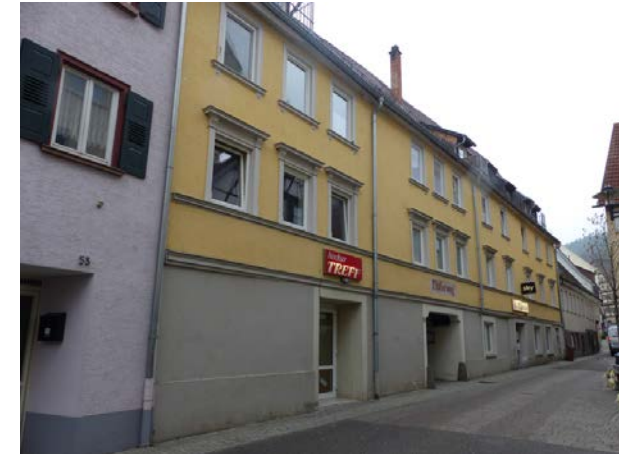
Neckarstraße 55

Dreigeschossiges, elfachsiges, traufständiges Fachwerkhaus, massives Erdgeschoss mit Hausdurchgang zum Flößersteg, Fassade durch profilierte Gurtgesimse gegliedert, Fenster im 1. Obergeschoss mit profilierten Pilastern und geraden Bedachung, Satteldach mit Schlepplgauben; 1724/25 errichtet (Abzimmerung des Dachstuhls dendrochronologisch datiert), Dach nachträglich teilweise ausgebaut, 1774 als Schildwirtschaft „Bären“, 1981 Terrassenanbau, 1988 Umbau des 2. Obergeschoss von 12 Gastzimmern in drei Wohnungen, 2001 Sanierung und Umbau, Gasträume im Erdgeschoss, 11 Wohnungen in Ober- und Dachgeschossen, 2009 Werbeanlage.

Das für Horber Verhältnisse ungewöhnlich breit gelagerte, traufständige Gebäude hat dokumentarischen Wert für die Wiederaufbauphase nach dem großen Stadtbrand von 1725, der die Gebäude auch an der Neckarstraße abgesehen von einigen wenigen Ausnahmen an ihrem West- und Ostrand in Schutt und Asche legte. Anstelle mehrerer älterer Hausplätze errichtet belegt es, dass der Brand auch für Korrekturen im Stadtgrundriss genutzt wurde. Zudem erinnert es mit seiner Funktion als ehemaliges Gasthaus in typischer Lage an einer der Hauptverkehrsachsen der Stadt an die Horber Wirtschaftsgeschichte.

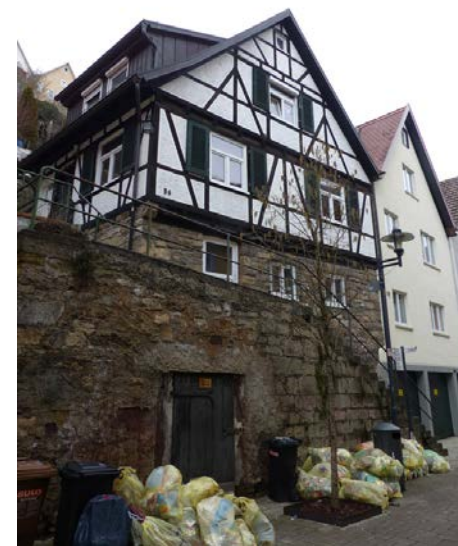
Neckarstraße 56

Giebelständiges Wohnhaus mit hohem aus Werkstein gefügtem Sockel, leicht vorkragendes Fachwerkobergeschoss und -giebel, Satteldach mit Schleppegaupe; anstelle eines wohl wesentlich älteren Vorgängerbaus in den 1920/30er Jahren errichtet, 2000 Dach erneuert, Dachgaube, 2014 Umbau.

Als typischer Vertreter eines im Stil der Heimatschutzarchitektur unter Verwendung traditioneller, regionaltypischer Bauformen errichteten Gebäudes hat das Wohnhaus in der Neckarstraße städtebaulichen Wert für die jüngere Stadtbaugeschichte Horbs in der ersten Hälfte des 20. Jahrhunderts.

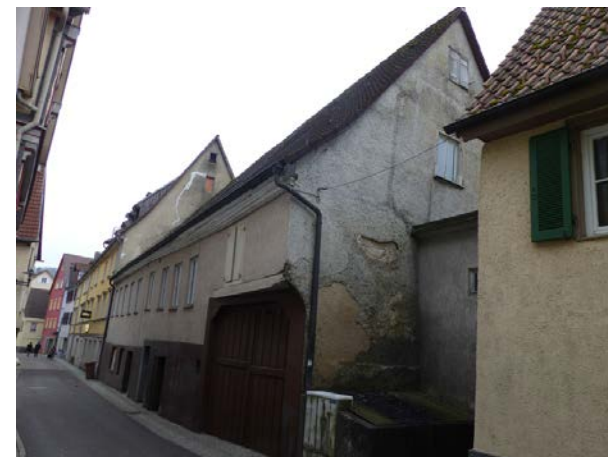
Neckarstraße 57

Taufständiges gestelztes Quereinhaus, massiver Stallteil im westlichen Erdgeschoss, im Ostteil Scheune, Obergeschoss verputztes Fachwerk, an der Südseite zum Mühlkanal weit vorkragend, mächtiges, barockes, profiliertes Gesims, Satteldach; 18. Jahrhundert.

Das Quereinhaus hat städtebaulichen Wert für die Wiederaufbauphase nach dem großen Stadtbrand von 1725, der die Gebäude auch an der Neckarstraße abgesehen von einigen wenigen Ausnahmen an ihrem West- und Ostrand in Schutt und Asche legte. Mit seinem Scheunenteil und dem ehemaligen Stallteil im Erdgeschoss erinnert es zudem an die Vergangenheit Horbs als Ackerbürgerstadt, in der der überwiegende Teil der Bevölkerung bis weit in das 19. Jahrhundert hinein eine (Nebenerwerbs-)Landwirtschaft betrieb.

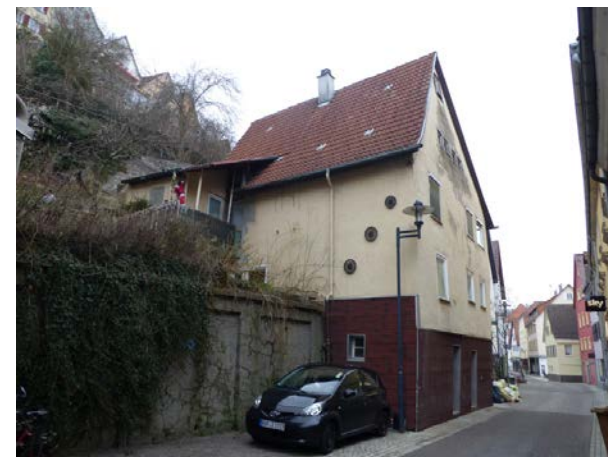
Neckarstraße 58

Dreigeschossiges, giebelständiges Fachwerkhaus in Hanglage, Sockelgeschoss modern mit Platten verkleidet, verputzte Fachwerkobergeschosse, Anbau im Westen, Satteldach; 18. Jahrhundert mit mittelalterlichem Kern, 1991 Dacherneuerung, Fenster modern ersetzt.

Das Fachwerkhaus hat städtebaulichen Wert für die Wiederaufbauphase nach dem großen Stadtbrand von 1725, der die Gebäude auch an der Neckarstraße, von einigen wenigen Ausnahmen an ihrem West- und Ostrand abgesehen, in Schutt und Asche legte. Es ist eines der wenigen Häuser in diesem Areal, bei dem sich mittelalterliche Bausubstanz beim Wiederaufbau erhalten hat. Mit seinem ehemaligen Stallteil im Erdgeschoss erinnert es zudem an die Vergangenheit Horbs als Ackerbürgerstadt, in der der überwiegende Teil der Bevölkerung bis weit in das 19. Jahrhundert hinein eine (Nebenerwerbs-)Landwirtschaft betrieb.

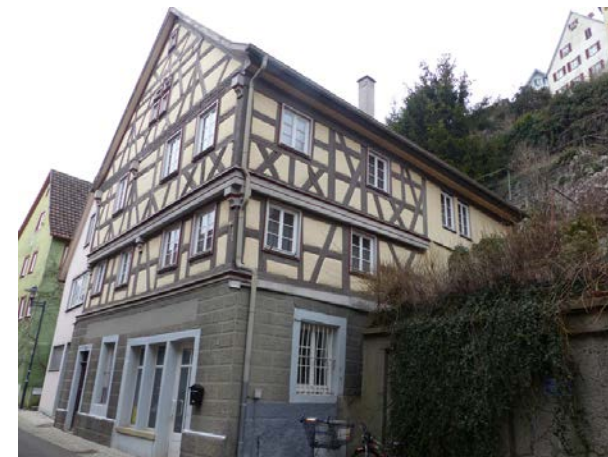
Neckarstraße 60

Dreigeschossiges, giebelständiges Wohnhaus in Hanglage, massives, verputztes Sockelgeschoss mit zwei kleinen Gewölbekellern, Obergeschoss und straßenseitiger Giebel weitgehend freigelegtes Fachwerk, 1. Obergeschoss über breiter profilierter Schwelle leicht vorkragend und mit Andreaskreuzen in den Brüstungsfeldern, Satteldach; Mitte 18. Jahrhundert, ehemaliger Stallteil im Erdgeschoss mit jüngerem Ladeneinbau, 1988 Wiederaufbau und Sanierung nach Brand, dabei Dachausbau mit Gauben.

Das Fachwerkhaus hat städtebaulichen Wert für die Wiederaufbauphase nach dem großen Stadtbrand von 1725, der die Gebäude auch an der Neckarstraße, von einigen wenigen Ausnahmen an ihrem West- und Ostrand abgesehen, in Schutt und Asche legte. Mit seinem zu einem Laden umgebauten Stallteil im Erdgeschoss erinnert es zudem an die Vergangenheit Horbs als Ackerbürgerstadt, in der der überwiegende Teil der Bevölkerung bis weit in das 19. Jahrhundert hinein eine (Nebenerwerbs-)Landwirtschaft betrieb.

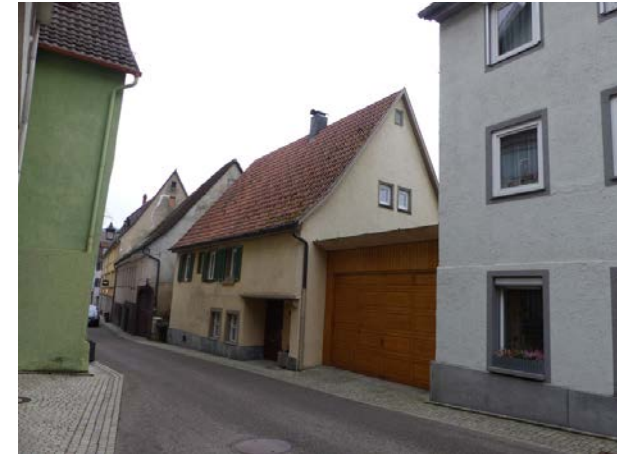
Neckarstraße 61

Taufständiges gestelztes Quereinhaus, zurückversetzter Eingang, an der Südseite Balkonanbau, Satteldach mit großer Schleppgaube an der Südseite; im Kern 18. Jahrhundert, in späterer Zeit ehemaliger Stallteil durch neue Eingangssituation verändert.

Das kleine Quereinhaus hat städtebaulichen Wert für die Wiederaufbauphase nach dem großen Stadtbrand von 1725, der die Gebäude auch an der Neckarstraße, abgesehen von einigen wenigen Ausnahmen an ihrem West- und Ostrand, in Schutt und Asche legte. Mit seinem ehemaligen Stallteil im Erdgeschoss erinnert es zudem an die Vergangenheit Horbs als Ackerbürgerstadt, in der der überwiegende Teil der Bevölkerung bis weit in das 19. Jahrhundert hinein eine (Nebenerwerbs-)Landwirtschaft betrieb.

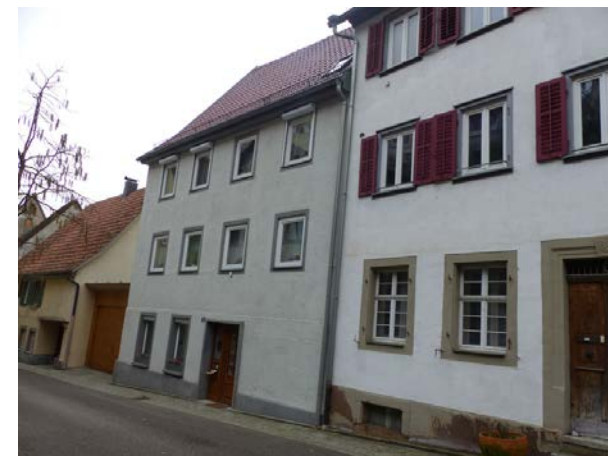
Neckarstraße 63

Dreigeschossiges verputztes Wohnhaus, massives Erdgeschoss, zwei Fachwerk-Obergeschosse, Satteldach, 18. Jahrhundert, Fenster modern ersetzt.

Das Wohnhaus hat städtebaulichen Wert für die Wiederaufbauphase nach dem großen Stadtbrand von 1725, der die Gebäude auch an der Neckarstraße, von einigen wenigen Ausnahmen an ihrem West- und Ostrand abgesehen, in Schutt und Asche legte. Mit seinem ehemaligen Stallteil im Erdgeschoss erinnert es zudem an die Vergangenheit Horbs als Ackerbürgerstadt, in der der überwiegende Teil der Bevölkerung bis weit in das 19. Jahrhundert hinein eine (Nebenerwerbs-)Landwirtschaft betrieb.

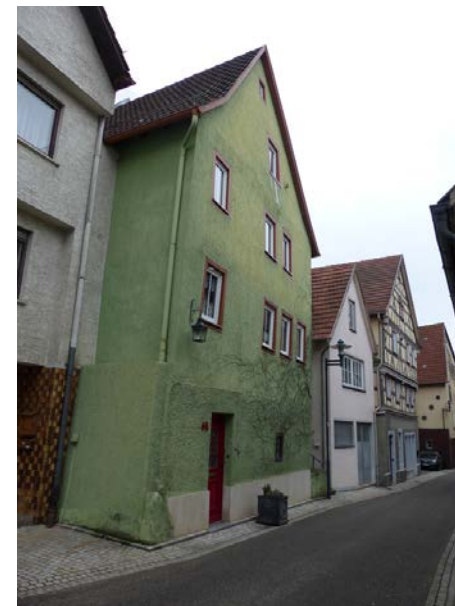
Neckarstraße 64

Dreigeschossiges verputztes Wohnhaus, massives Erdgeschoss, zwei Fachwerk-Obergeschosse, Satteldach, 18. Jahrhundert, Dachhaut und Fenster modern ersetzt.

Das Wohnhaus hat städtebaulichen Wert für die Wiederaufbauphase nach dem großen Stadtbrand von 1725, der die Gebäude auch an der Neckarstraße, von einigen wenigen Ausnahmen an ihrem West- und Ostrand abgesehen, in Schutt und Asche legte. Mit seinem ehemaligen Stallteil im Erdgeschoss erinnert es zudem an die Vergangenheit Horbs als Ackerbürgerstadt, in der der überwiegende Teil der Bevölkerung bis weit in das 19. Jahrhundert hinein eine (Nebenerwerbs-)Landwirtschaft betrieb.

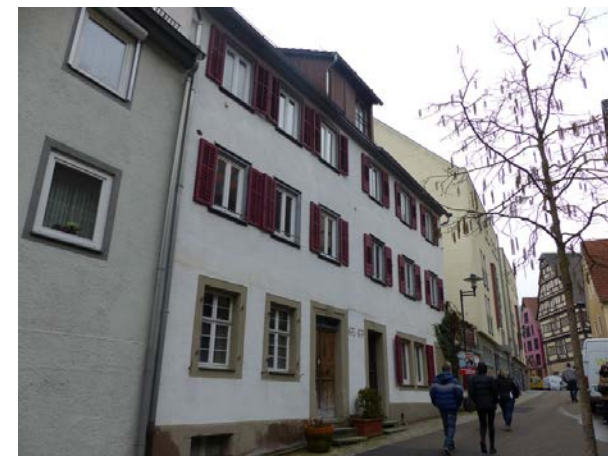
Neckarstraße 65 und 67

Dreigeschossiges, traufständiges, verputztes Doppelwohnhaus mit anschließendem Terrassenbau, massives Erdgeschoss mit Tür- und Fenstergewänden aus Werkstein, zwei Fachwerk-Obergeschosse, Satteldach mit Schleppgaube, über der erbauungszeitlichen Tür von Nr. 65 Schlussstein mit dem Wappen der Familie Geßler, bezeichnet „FII 1830“, im schmiedeeisernen Gitter des Oberlichts Lorbeerkranz mit den Initialen „FIG“ (= Franz Joseph Geßler), über der Tür von Nr. 67 auf dem Schlussstein bezeichnet „JL“, Anfang des 19. Jahrhunderts erbaut, 2005 Anbau Balkon und Außentreppe an der Südseite.

Das wohl anstelle zweier kleinerer Vorgängerbauten um 1830 erbaute Doppelwohnhaus hat als schlichtes aber zeittypisch gestaltetes Beispiel für die Architektur der ersten Hälfte des 19. Jahrhunderts dokumentarischen Wert für die Horber Stadtbaugeschichte.

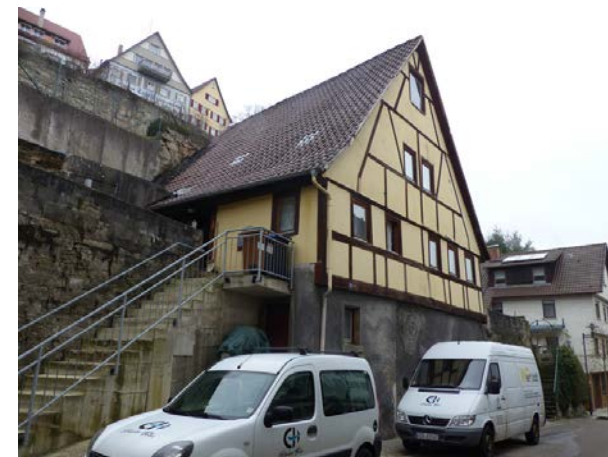
Neckarstraße 70

Gestelztes Einhaus in Hanglage, massives verputztes Sockelgeschoss, über Außentreppe erschlossenes Fachwerkobergeschoss, Satteldach; anstelle eines wohl wesentlich älteren Vorgängerbaus in den 1920/30er Jahren errichtet, Außentreppe in jüngerer Zeit in Beton erneuert.

Als Vertreter eines im Stil der Heimatschutzarchitektur unter Verwendung traditioneller, regionaltypischer Bauformen errichteten Gebäudes hat das Wohnhaus in der Neckarstraße städtebaulichen Wert für die jüngere Stadtbaugeschichte Horbs in der ersten Hälfte des 20. Jahrhunderts.

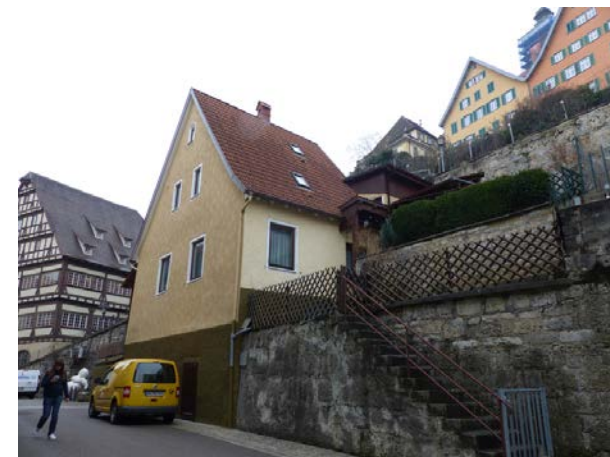
Neckarstraße 72

Gestelztes Einhaus in Hanglage, massives verputztes Sockelgeschoss, über Außentreppe erschlossenes, ebenfalls verputztes Fachwerkobergeschoss, Satteldach; wie sein Nachbar Nr. 70 in den 1920/30er Jahren errichtet, Dachhaut, Verputz und Fenster erneuert.

Ungeachtet der stark überformten Fassade hat das als Pendant zu seinem Nachbarn Neckarstraße 70 ursprünglich im Stil der Heimatschutzarchitektur unter Verwendung traditioneller, regionaltypischer Bauformen errichtete Gebäudes städtebaulichen Wert für die jüngere Stadtbaugeschichte Horbs in der ersten Hälfte des 20. Jahrhunderts.

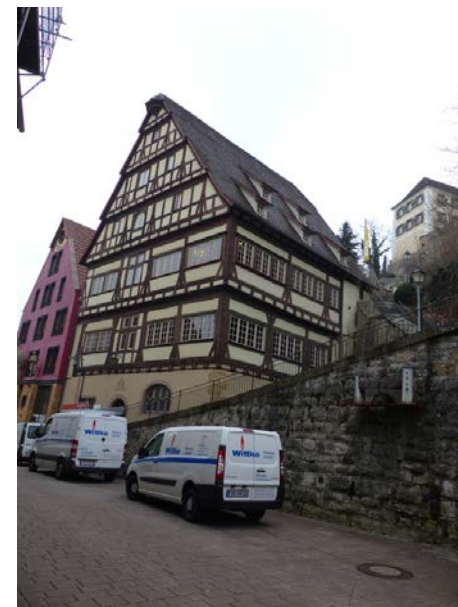
Neckarstraße 74

Mächtiger, 25 m hoher, dreigeschossiger, giebelständiger Bau in Hanglage, massives Erdgeschoss mit Rundbogenportal, darüber Wappen der Herren von Ow, Tür- und Fenstergewände aus Sandstein, zwei Fachwerk-Obergeschosse mit Fensterbändern, vierfach vorkragender Fachwerkgiebel. Satteldach mit zwei Reihen Schleppegauben, am Türsturz bezeichnet 1622; 1622 für den Vogt Heinrich Adam von Ow errichtet im 17. Jahrhundert Handelshaus der Familie Garb, 1953-1955 umfassende Renovierung des in völlig desolatem Zustand befindlichen Gebäudes durch den Stadtbaumeister Winter, 1998 Instandsetzung der Fenster, heute städtische Musikschule.

Der mächtige Fachwerkbau hat hohen dokumentarischen Wert als eines der wenigen in die Zeit vor dem großen Stadtbrand zurückreichenden Patrizier- und Handelshäuser. Nur an der Peripherie der Kernstadt blieben in der Neckarstraße mit dem „Hohen Giebel“ (Nr. 74), dem Stubenschen Schlösschen (Nr. 75) und der Geßlerschen Zeughandlung (Nr. 3) drei Häuser reicher Handelsleute des 17. Jahrhunderts erhalten, die von der Horber Wirtschafts- und Sozialgeschichte Zeugnis ablegen.

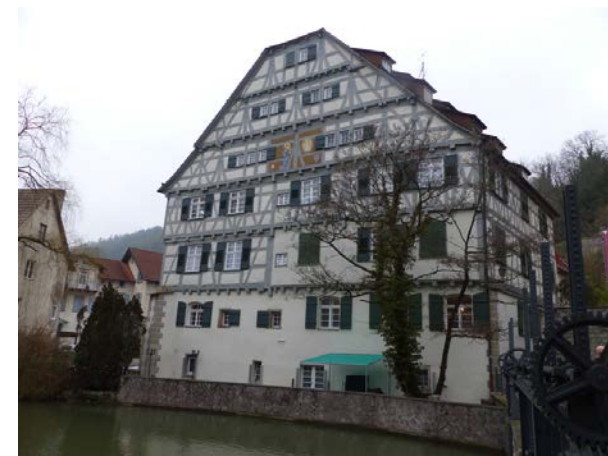
Neckarstraße 75

Mächtiges, drei- bzw. viergeschossiges, giebelständiges Wohnhaus mit einem vom Kapellenbau mit Turm und Werkstattbau umstandenen Hof (Sachgesamtheit), massives Erdgeschoss, an der Westseite auf der inneren Stadtmauer aufgesetzt, zwei Fachwerkobergeschosse, Innenhof mit Laubengang, Krüppelwalmdach mit drei Reihen Schlepplägen, am Eingangstor zum Arkadenhof Allianzwappen derer von Stuben und des eingeheirateten Johann Franz von Barille; bezeichnet „1709“ und „1725“, 1519 erbaut (dendrochronologisch datiert), 1706 von der Witwe Maria Johanna von Stuben gekauft, umgebaut, um ein Geschoss erhöht und Kapellenbau mit Turm angefügt, 1758 von der Familie Geßler als Seidenweberei und -gerberei eingerichtet und neues Farbhaus erbaut, 1879 im Besitz der Bildhauer Peter Paul Hausch und Johann Bayer, 1909/11 Werkstattbau anstelle des Farbhauses errichtet und Erneuerung des Innenhofs, 1984-88 umfassende Sanierung mit Einbau von Wohnungen.

Das stattliche Fachwerkhaus hat hohen dokumentarischen Wert nicht nur als eines der größten und ältesten Gebäude Horbs, das vom großen Stadtbrand 1725 verschont blieb. Als ehemalige Seidenweberei, die die reiche Tuchhändlerfamilie Familie Geßler 1758 in dem Adelspalais einrichtete, erinnert es auch an den einst bedeutendsten Wirtschaftszweig in Horb. Vom 14. bis in das 19. Jahrhundert war Horb ein bedeutendes textiles Zentrum und Manufakturplatz, dessen Erzeugnisse - vor allem das graue Horber Tuch, aber auch kostbare Seidenstoffe - begehrte Exportartikel waren.

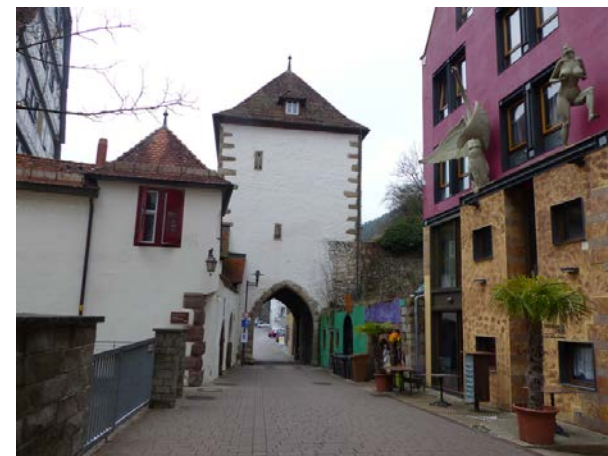
Neckarstraße 77

Dreigeschossiges, 22,6 m hohes, massives, verputztes Stadttor aus Muschelkalkstein mit spitzbogigem Durchgang, einige Schießscharten nach allen vier Seiten, Zeltdach, an der Außenseite im Westen großes Kruzifix; im 13. Jahrhundert errichtet (Buckelquader im unteren Geschoss), 1273 erstmals erwähnt, um 1400 obere Geschosse und Stadtmauer etwa zeitgleich errichtet, seit 1417 als „Inneres Tor“ im Gegensatz zum „Äußeren Tor“ bezeichnet, um 1500 Auflösung der Wehrfunktion von Ihlinger Tor und innerer Stadtmauer, 1516 Einrichtung einer Arrestzelle und Nutzung als Gefängnisturm, nach dem Stadtbrand von 1725 ursprüngliches Fachwerkobergeschoss (Turmwächterstube) mit Satteldach nicht wieder errichtet und durch Zeltdach ersetzt, an der Westseite kleines Fenster eingebrochen, 1815 von Franz Geßler erworben, später Gaststätte.

Das Ihlinger Tor ist als Teil der in Resten überlieferten inneren Stadtbefestigung der Kernstadt des 13. Jahrhunderts von hohem dokumentarischem Wert für die Stadtgestalt und die Stadtgeschichte. Als einer der beiden letzten erhaltenen Stadttortürme ist es wichtiges Zeugnis der einstigen Wehrhaftigkeit Horbs. Als Gefängnisturm, in dem auch die der Hexerei Bezichtigten inhaftiert wurden, erinnert er zudem an die Geschichte des Hexenwahns, dem zwischen 1528 und 1711 im Gebiet der Grafschaft Hohenberg 368 Personen zum Opfer fielen, davon allein 100 in der Stadt Horb.

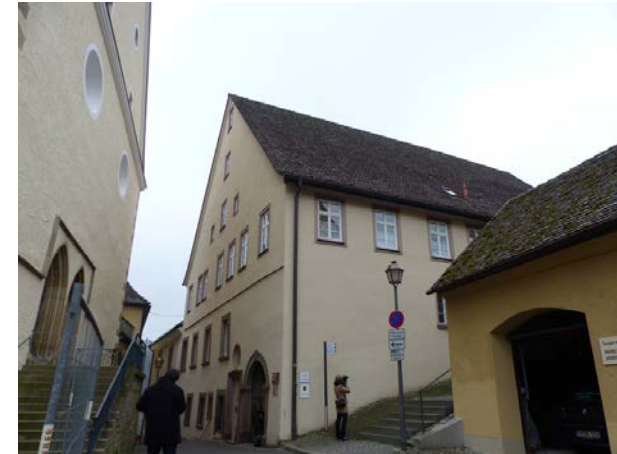
Oberamteigasse 2

Dreiflügelige Klosteranlage mit ummauertem Garten (Sachgesamtheit), dreigeschossiger Putzbau in starker Hanglage, im Westen an die Stadtmauer angebaut, im Norden dreigeschossiger Mittelbau mit steilem Satteldach, im Westen und Osten zwei zweigeschossige Flügelbauten mit abgewalmten Dächern, im deutlich kürzeren Ostflügel Kapelle mit der darunter liegender Gruft, am Schlussstein des Rundbogeneingangs an der Nordostecke bezeichnet „Anno 1726 das Kloster erbaut“; 1261 erstmals urkundlich erwähnt, Klostergebäude beim großen Stadtbrand 1725 vollständig zerstört und in den Jahren 1726/27 wieder aufgebaut, Kloster 1806 säkularisiert und als Sitz der Oberamtsverwaltung genutzt, 1852 brückenartiger, geschlossener Gang zur Sängerempore der Stiftskirche und ein kleines Türmchen abgerissen, Zwischendecke in der Kapelle eingezogen (unterer Teil als Pferdestall und Holzlager, oberer Teil als Registratur genutzt), bis 1972 Landratsamt, 1991 Gesamtinstandsetzung, Sanierung der Nonnengruft in der ehemaligen Klosterkapelle, heute Finanzamt und Stadtarchiv.

Das ehemalige Dominikanerinnenkloster hat hohen dokumentarischen Wert für die Horber Kirchengeschichte. Das katholische, vorderösterreichische Horb, in dem die Reformation nicht Fuß fassen konnte, war bis zur Säkularisation des Franziskanerklosters durch Kaiser Joseph II. (1887) bzw. bis zum Übergang an Württemberg (1806) stark durch mehrere Ordensgemeinschaften geprägt. Zusammen mit Franziskanerinnenkloster und Chorherrenstift Hl. Kreuz bildete das Dominikanerinnenkloster am Marktplatz das religiöse Zentrum Horbs. Mit Schurkenturm und Stiftskirche ist es zudem westlicher Abschluss der eindrucksvollen Stadtsilhouette.

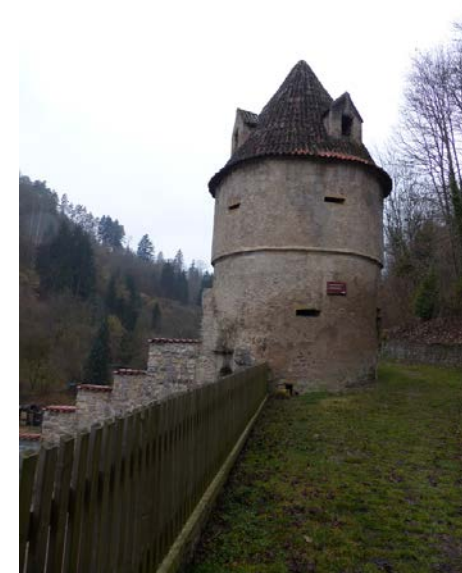
Ringmauerweg 2, Äußerer Turm

Zweigeschossiger Rundturm an der Nordwestecke der der Ringmaueranlage im Tal, verputztes Bruchsteinmauerwerk mit waagrecht Schießscharten, Zeltdach mit Gauben; um 1480 erbaut.

Der Stadtturm ist als Teil der in beträchtlichen Resten überlieferten Befestigung der Vorstadt im Tal von hohem dokumentarischem Wert für die Stadtgestalt und die Stadtgeschichte. Als einer der beiden letzten erhaltenen einst fünf Rundtürme der gegen Ende des 15. Jahrhunderts vollendeten Vorstadtbefestigung ist er wichtiges Zeugnis der einstigen Wehrhaftigkeit Horbs. Der Rundturm ist zudem ein interessantes wehrgeschichtliches Dokument, bei der zur Verteidigung des schwer nach oben zu schützenden Berghanges modernste Waffentechnik des späten 15. Jahrhundert eingesetzt wurde. Von den Türmen und Halbbrondellen aus konnte der damals kahl gehaltene Hang des Kuglerberges mit großen Hakenbüchsen unter Beschuss genommen und effektiv verteidigt werden. Zudem sicherte der Turm das zu seinen Füßen gelegene 1394 erstmals urkundlich fassbare Altheimer Tor.

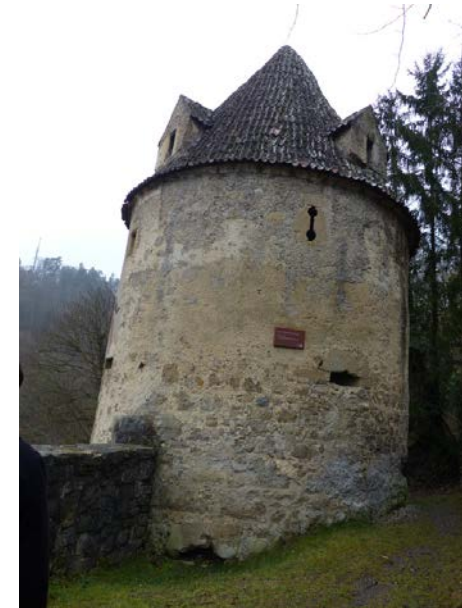
Ringmauerweg 6, Innerer Turm

Zweigeschossiger, 18 m hoher Rundturm an der Nordseite der Ringmaueranlage im Tal, verputztes Bruchsteinmauerwerk mit Schießscharten, Mauerstärke im unteren Bereich 1,40 m, Zeltdach mit Gauben, an der Südseite außen Reiterbild mit der Jahreszahl MCCCCLXXX (=1480); 1479/80 erbaut, 1909 Reparatur des Daches und Restaurierung des Freskos durch den Kunstmaler Wilhelm Klink, 1945 Dach bei Bombenangriffen stark beschädigt, 1948 repariert, 1968 neue Bemalung durch den Glatter Künstler Paul Kälberer, 1985-1987 Turm restauriert, heute Wehrgeschichtliches Museum.

Der Stadtturm ist als Teil der in beträchtlichen Resten überlieferten Befestigung der Vorstadt im Tal von hohem dokumentarischem Wert für die Stadtgestalt und die Stadtgeschichte. Als einer der beiden letzten erhaltenen Rundtürme der gegen Ende des 15. Jahrhunderts vollendeten Vorstadtbefestigung ist er wichtiges Zeugnis der einstigen Wehrhaftigkeit Horbs. Der Rundturm ist zudem ein interessantes wehrgeschichtliches Dokument, bei der zur Verteidigung des schwer nach oben zu schützenden Berghanges modernste Waffentechnik des späten 15. Jahrhundert eingesetzt wurde. Von den Türmen und Halbrondellen aus konnte der damals kahl gehaltene Hang des Kuglerberges mit großen Hakenbüchsen unter Beschuss genommen und effektiv verteidigt werden.

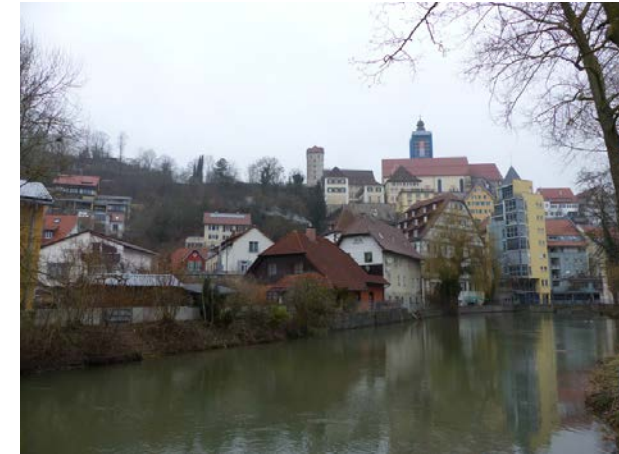
Mühlkanal von Flößerwasen

Der Mühlkanal beginnt an der Spitze der Neckarinsel, wo das Wasser des Flusses durch ein Klappenwehr aufgestaut und in den Mühlkanal geleitet wird. Dann fließt er ungefähr 760 m annähernd parallel zum Neckar nach Osten, bis er wieder in den Fluss mündet; die Anlage des Kanals reicht in die Phase der Stadtwerdung Horbs im 13. Jahrhundert zurück (1270 erstmals drei Mühlen erwähnt), 1960 Sanierung, 1994 Mühlbetrieb mit Verlegung der Oberen Mühle (Kunstmühle Rettenmeier) ins Industriegebiet „Heiligenfeld“ endgültig eingestellt.

Der Horber Mühlkanal prägt zum einen das Stadtbild in entscheidendem Maße. Zum anderen ist er von hoher dokumentarischer und exemplarischer Bedeutung für die Horber Stadt- und Wirtschaftsgeschichte. Sein Wasser trieb nicht nur seit dem 13. Jahrhundert die Räder die Korn-, Walk-, Schleif-, Säge-, Gips und Ölmühlen sowie ab dem Ende des 19. Jahrhunderts die Turbinen der beiden Elektrizitätswerke an, es wurde auch von zahlreichen Gewerbetreibenden wie Gerbern, Tuchmachern und Färbern genutzt.

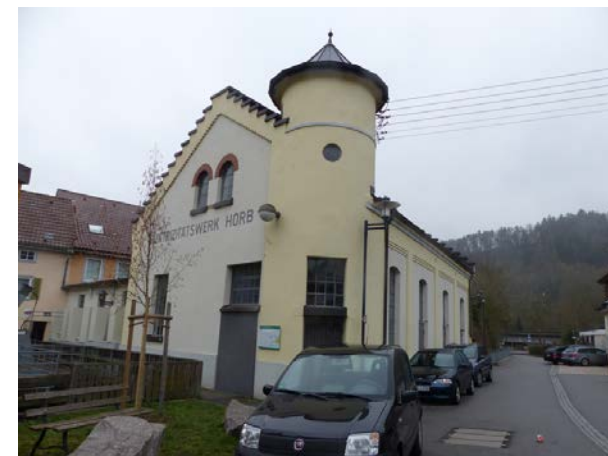
Schillerstraße 4

Taufständiger, hoher, verputzter Massivbau, an der Traufseite Gliederung durch Lisenen und hohe stichbogige Fenster, Treppengiebel, an der Südwestecke Rundturm mit Zelt Dach, im Norden angebautes eingeschossiges Turbinenhaus über dem Mühlkanal, darin drei vertikale Francis-Schachtturbinen zwei von 1903/04 und eine von 1913; 1904 als zweites Horber Elektrizitätswerk errichtet, 1985 von der Stadt an die Mühle Rettenmeier verkauft, 1992 an Privat verkauft und renoviert, 2003 Außen- und Dachsanierung, 2009 Kauf durch die Stadtwerke Tübingen.

Das 1904 als zweites Kraftwerk am Mühlkanal erbautes Elektrizitätswerk hat hohe Bedeutung für die Geschichte Horber Stromversorgung. Nachdem nur zehn Jahre zuvor die Straßen Horbs erstmals des Nachts mit Glühbirnen erleuchtet wurden, war der Bedarf an elektrischem Strom in Horb und den umliegenden Dörfern inzwischen so gestiegen, dass der Bau eines zweiten Kraftwerkes erforderlich wurde.

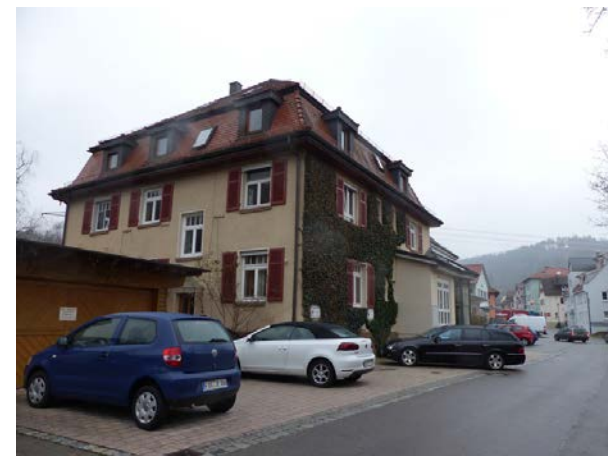
Schillerstraße 5

Zweigeschossiges, verputztes Wohnhaus mit Mansarddach, an der Südwestecke Rundtürmchen, an der Nordwestecke jüngerer Vorbau mit verglastem Eingang; 1920er/1930er Jahre, 1989 Neubau Doppelgarage, 2000 älterer Vorbau im Erdgeschoss erweitert und umgebaut.

Die Villa an der Schillerstraße hat Bedeutung für die jüngere Siedlungsgeschichte Horbs und die Ausbreitung der Stadt über die Grenzen des mittelalterlichen Mauerrings hinaus. Bereits im letzten Viertel des 19. Jahrhunderts dehnte sich Horb durch die Entstehung eines neuen Stadtquartiers südlich des Neckars um den Bahnhof herum aus. Auch das Gebiet des Flößerwasens zwischen Mühlkanal und Neckar wurde durch die Anlage der Schillerstraße erschlossen.

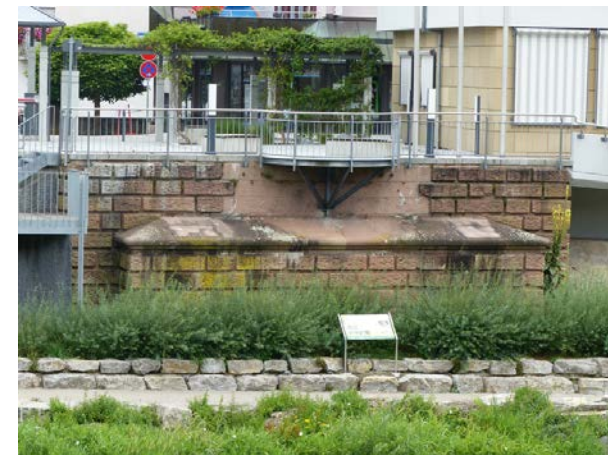
Schillerstraße 17 (Bereich)

Nördlicher Brückenkopf der ehemaligen Wilhelmsbrücke, Werkstein, die abgegangene Brücke war als Eisenkonstruktion errichtet; im Zuge der ersten Neckarkorrektion erbaut, Einweihung am 17. Mai 1904, benannt nach dem letzten württembergischen König Wilhelm, 1961 nach dem Bau der ca. 20 m weiter östlich gelegenen Christophorusbrücken abgerissen.

Der Brückenkopf der ehemaligen Wilhelmsbrücke ist ein wichtiges Zeugnis der historischen Wegeführungen in Horb, die mit dem Um- und Ausbau der B 14 innerhalb der Kernstadt und der Verlegung des einst durch die Neckar- und Ihlinger Straße fließenden Verkehrs auf die andere Neckarseite in den späten 1950er Jahren aufgegeben wurden. Während der erste Neckarübergang in Horb, die Obere Brücke, unweit des Gaistors (oder Altbrücker Tor) gelegen war, erhielt die Kernstadt erst im 16. Jahrhundert mit der Unteren Brücke eine direkte, durch das Nordstetter Tor (oder Neubrucker Tor) gesicherte Neckarquerung. Diese hölzerne Konstruktion, die nach Wasserschäden immer wieder erneuert werden musste, wurde dann nach der ersten Neckarkorrektur 1904 durch die eiserne Wilhelmsbrücke ersetzt.

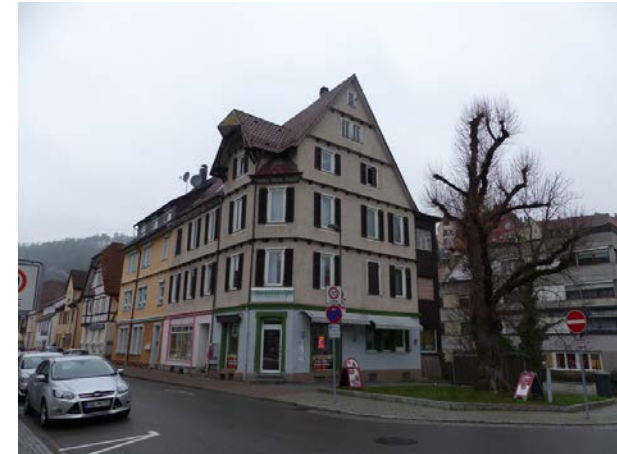
Schillerstraße 18

Dreigeschossiges Wohn- und Geschäftshaus in Ecklage, massives Erdgeschoss mit Ladeneinbau und Eingangstür an der abgeschrägten südöstlichen Hausecke, zwei leicht vorkragende verputzte Fachwerkobergeschosse, Satteldach mit Zwerchhaus; im letzten Viertel 19. Jahrhundert errichtet, 2010 Fassadenrenovierung/Außensanierung.

Das Gebäude veranschaulicht als zeittypisch gestaltetes Beispiel für die Architektur am Ende des 19. Jahrhunderts die städtebauliche Erneuerung Horbs und die Ausbreitung der Stadt über die Grenzen des mittelalterlichen Mauerrings hinaus. Bereits im letzten Viertel des 19. Jahrhunderts dehnte sich Horb durch die Entstehung eines neuen Stadtquartiers südlich des Neckars um den Bahnhof herum aus. Auch das Gebiet des Flößerwasens zwischen Mühlkanal und Neckar wurde durch die Anlage der Schillerstraße erschlossen.

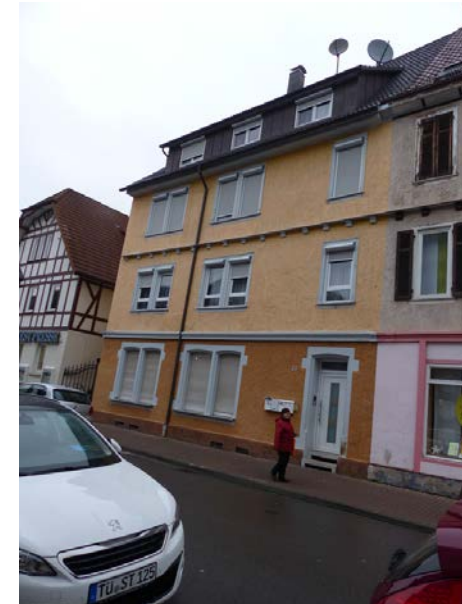
Schillerstraße 20

Dreigeschossiges traufständiges Wohnhaus, massives Erdgeschoss mit stichbogigen Tür- und Fensterstürzen, zwei leicht vorkragende verputzte Fachwerkobergeschosse, Satteldach mit Schleppgaube; im letzten Viertel 19. Jahrhundert errichtet, 2001 Umbaumaßnahmen im Inneren.

Das Gebäude veranschaulicht als schlichtes aber zeittypisch gestaltetes Beispiel für die Architektur am Ende des 19. Jahrhunderts die städtebauliche Erneuerung Horbs und die Ausbreitung der Stadt über die Grenzen des mittelalterlichen Mauerrings hinaus. Bereits im letzten Viertel des 19. Jahrhunderts dehnte sich Horb durch die Entstehung eines neuen Stadtquartiers südlich des Neckars um den Bahnhof herum aus. Auch das Gebiet des Flößerwasens zwischen Mühlkanal und Neckar wurde durch die Anlage der Schillerstraße erschlossen.

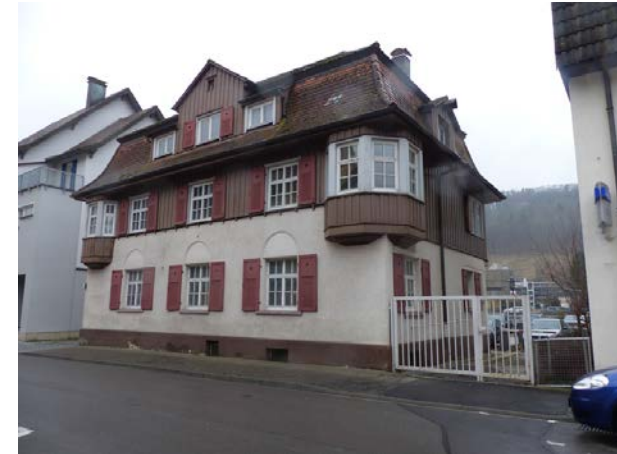
Schillerstraße 21

Zweigeschossiges Wohnhaus mit Mansarddach, massives verputztes Erdgeschoss, Obergeschoss verbrettert mit polygonalen Erkern an den straßenseitigen Ecken; im letzten Viertel 19. Jahrhundert erbaut.

Das Gebäude mit den beiden polygonalen Eckerkern steht beispielhaft für die städtebauliche Erneuerung Horbs und die Ausbreitung der Stadt über die Grenzen des mittelalterlichen Mauerrings hinaus. Bereits im letzten Viertel des 19. Jahrhunderts dehnte sich Horb durch die Entstehung eines neuen Stadtquartiers südlich des Neckars um den Bahnhof herum aus. Auch das Gebiet des Flößerwasens zwischen Mühlkanal und Neckar wurde durch die Anlage der Schillerstraße erschlossen.

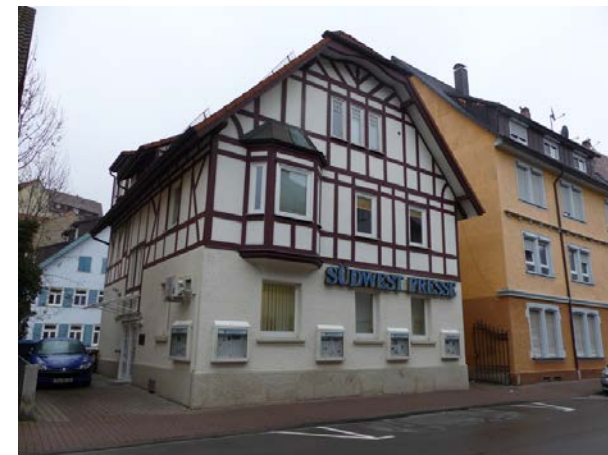
Zweigeschossiges giebelständiges Wohnhaus, massives Erdgeschoss, Fachwerk-Obergeschoss mit straßenseitigem Erker, Krüppelwalmdach mit Schleppegauben; um 1900 erbaut, Erdgeschoss zu Büroräumen umgebaut, Fenster modern ersetzt.

Während die meisten Gebäude an der westlichen Schillerstraße in zeittypischer Formensprache des späten 19. Jahrhunderts errichtet sind, stellt sich das Haus Schillerstraße 22 in die Tradition der die Horber Kernstadt kennzeichnenden Fachwerkbauweise. Es steht damit für die Persistenz der die Horber Altstadt prägenden Bauweise auch in einem Areal der städtebaulichen Erneuerung Horbs im Zuge der Ausbreitung der Stadt auf das Areal südlich von Mühlkanal und Neckar.

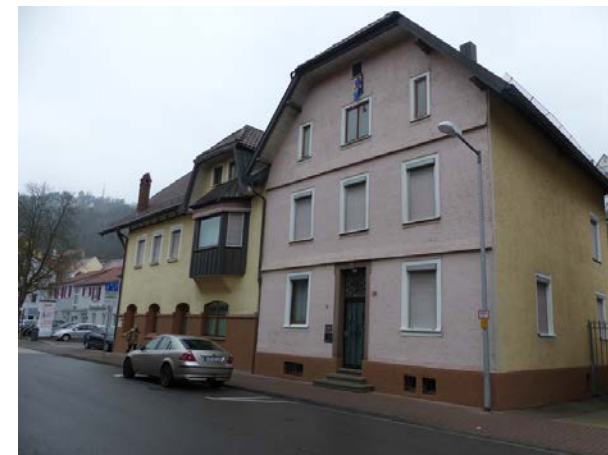
Schillerstraße 28

Zweigeschossiges, verputztes Doppelwohnhaus, östlicher Teil giebelständiges mit Halbwalmdach, westlicher Teil traufständig, straßenseitiger Erker, Satteldach mit Zwerchhaus; um 1900; 2001 Anbau an der Rückseite.

Das Gebäude veranschaulicht als schlichtes, zeittypisch gestaltetes Beispiel für die Architektur am Ende des 19. Jahrhunderts die städtebauliche Erneuerung Horbs und die Ausbreitung der Stadt über die Grenzen des mittelalterlichen Mauerrings hinaus. Bereits im letzten Viertel des 19. Jahrhunderts dehnte sich Horb durch die Entstehung eines neuen Stadtquartiers südlich des Neckars um den Bahnhof herum aus. Auch das Gebiet des Flößerwasens zwischen Mühlkanal und Neckar wurde durch die Anlage der Schillerstraße erschlossen.

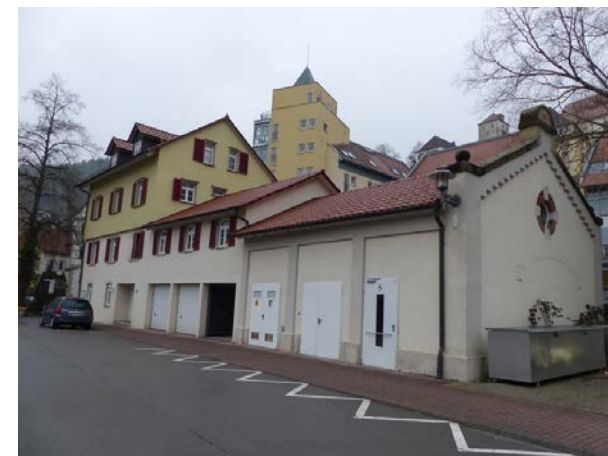
Schillerstraße 38

Langgestreckter, traufständiger verputzter Backsteinbau, dreigeschossiger Hauptbau mit zwei Anbauten, Satteldächer, am Giebel des östlichen Anbaus bezeichnet „1903“, enthält eine Francis-Schachtturbine aus der Maschinenfabrik Geislingen von 1916 (überholt und in Betrieb) sowie eine zweite stillgelegte Turbine (Ossberger-Durchströmturbine) aus den 1950er Jahren; 1894 Elektrizitätswerk und Mühle mit Dampfmaschine von Josef Schneider als eines der ersten Elektrizitätswerke in Württemberg errichtet, 1895 wird erstmals Strom an die Stadt geliefert, 1906 durch Neubau ersetzt, erhielt 1916 anstelle des Wasserrads eine Francisturbine, 1985 von der Stadt an die benachbarte Mühle Rettenmeier verkauft (1994 Mühlbetrieb eingestellt, danach Mühlengebäude abgerissen), 1992 an Privat verkauft, 2002 Gebäudesanierung und -umbau, 2009 Kauf durch die Stadtwerke Tübingen.

Das 1894 von Johann Schneider erbaute und 1906 durch einen Neubau ersetzte Elektrizitätswerk am Mühlkanal hat hohe Bedeutung für die Geschichte nicht nur der Horber sondern auch der württembergischen Stromversorgung. Schneider hatte 1890 das erste württembergische Strompatent durch königlichen Erlass erworben. Das Horber Kraftwerk wurde nur drei Jahre nach dem ersten Elektrizitätswerk im damaligen Königreich Württemberg in Lauffen a.N. in Betrieb genommen. Schon 1895 versorgte es die 35 Glühlampen, die Horbs Straßen nachts erhellten mit Strom.

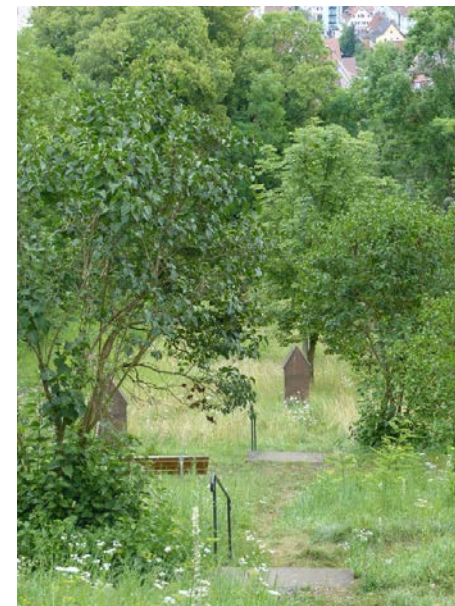
Schütteberg

Westlich oberhalb der Stadt gelegenen Steilhang des Schüttebergs mit Schütteturm (1422 erbaut, Ottilienkapelle (1431 errichtet) und Kreuzweg, ursprünglich unbewaldet, 1910 aufgeforstet. Die 14 Stationen des Kreuzwegs unterhalb der Ottilienkapelle wurden durch Spendengelder (22 Gulden pro Station) finanziert und am 25. Oktober 1857 eingeweiht. Nachdem die Stationen 1939/1944 teilweise mutwillig beschädigt und umgeworfen worden waren, verfiel der Kreuzweg, so dass schließlich nur noch einige Sockel und Sandsteinstufen an die Anlage erinnerten. Ab 1990 Erneuerung der Treppenlage, Rekonstruktion der Stationen nach altem Vorbild (Bildfelder Kopien der Kreuzwegstationen in der Stiftskirche Hl. Kreuz), Einweihung am 14. April 1992.

Die Grünfläche am Steilhang des Schüttebergs östlich der auf seinen Ausläufern angelegten Stadt hat hohe Bedeutung für die strukturelle Entwicklung der Stadt und ihrer Befestigungsanlagen. Die einst aus verteidigungstechnischen Gründen von Bewuchs freigehaltene, mit einem Wachturm bekrönte und gegen die Stadt mit einer hohen Schildmauer gesicherte Hang ist ein wichtiges Zeugnis der einstigen Wehrhaftigkeit Horbs und hat entscheidenden Anteil an der eindrucksvollen Stadtsilhouette.
