Denkmalpflegerischer Werteplan Gesamtanlage Altstadt Horb

Altstadt Horb, Freudenstadt

Gesamtanlage gemäß § 19 DSchG

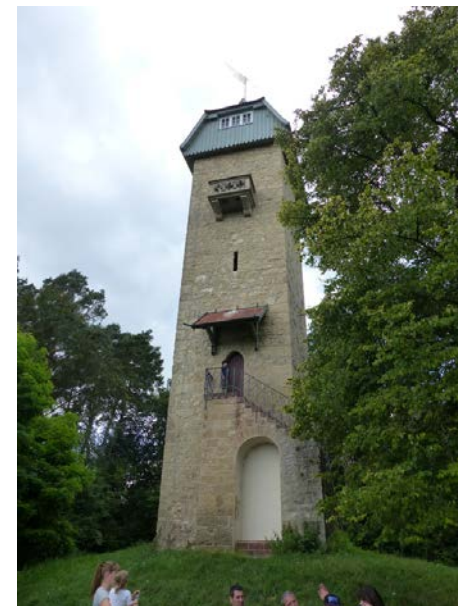
Rechteckiger, 26 m hoher ehemaliger Wachturm aus Bruchstein- und Werkstein-Mauerwerk, Eingang im 1. Obergeschoss mit Zugang über eine über Eck geführte Außentreppe, rundbogige Eingangstür mit Vordach, am 3. Obergeschoss Altan, Brüstung mit neugotischem Maßwerk, Krüppelwalmdach mit verbretterten Giebeln; angeblich 1422 durch die schwäbischen Reichstädte als Wachturm zum Schutz gegen die Grafen von Zollern erbaut, Zugang ursprünglich über eine Leiter, 1825 durch eine steinerne Treppe ersetzt, 1898-1901 Erneuerung als Aussichtsturm, 1903 mit einem neuen Aufbau mit Altan versehen, 1982 Instandsetzungsarbeiten/Sanierung, 1997 Instandsetzung des Turmdachs, Eingangsüberdachung, Balkon.

Der den einst aus verteidigungstechnischen Gründen von Bewuchs freigehaltenen und gegen die Stadt mit einer hohen Schildmauer gesicherten Steilhang des Schüttebergs bekrönende Wachturm hat hohen dokumentarischen Wert als einer der letzten erhaltenen Türme der Horber Befestigungsanlagen. Der Schütteturm ist wichtiges Relikt der einstigen Wehrhaftigkeit der Stadt, konnten von ihm aus anrückende Feinde doch früh erkannt und die Horber Bevölkerung durch Signale zum Schurkenturm rechtzeitig gewarnt werden.

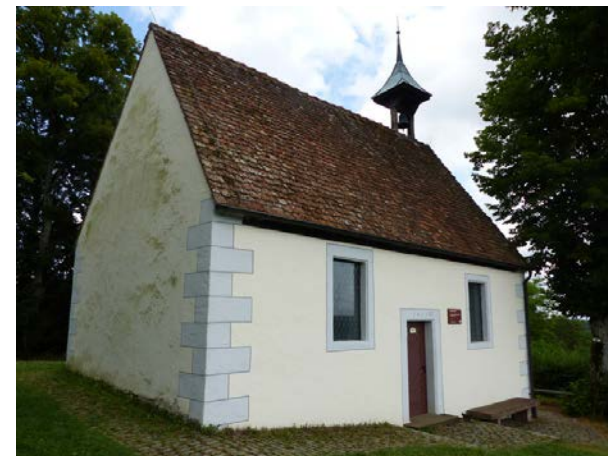
Rechteckige schlichte Kapelle, Putzbau mit gemalter Eckbetonung, Satteldach, am Fenstersturz der südlichen Traufseite bezeichnet „1431 Vet(us)“, an der Talseite gemaltes Fenster mit Jahreszahl „15(86)“ im Sturz und Steinmetzzeichen, auf der Fensterbank „NOVI“; 1431 zu Ehren der Heiligen Ottilie auf dem Schütteberg erbaut, 1670 abermals geweiht, 1700 Anbau, 1789 geschlossen, Langhaus abgebrochen und Turm entfernt, der ausgeräumte Chor sich selbst überlassen, 1851 wieder aufgebaut, dabei Glockentürmchen mit Glocke der ehemaligen Johanniskirche versehen, neue Stuckdecke mit Deckenbild von Johann Nepomuk Meintel, 1.10.1853 wieder geweiht, 1935 Renovierung durch Wilhelm Klink, neues Altarbild, 1989/90 Außen- und Innenrenovierung, 2000 Innen- und Außenanstrich.

Die zu Ehren der Schutzpatronin der Sehbehinderten und Blinden errichtete Ottilienkapelle hat als vom 15. bis zum Ende des 18. Jahrhunderts beliebter Wallfahrtsort für Augenleidende hohe dokumentarische Bedeutung für die Horber Kirchengeschichte. Sie zeugt von der großen Bedeutung, die Frömmigkeit und Heiligenverehrung in der katholischen, vorderösterreichischen Stadt einst hatten.

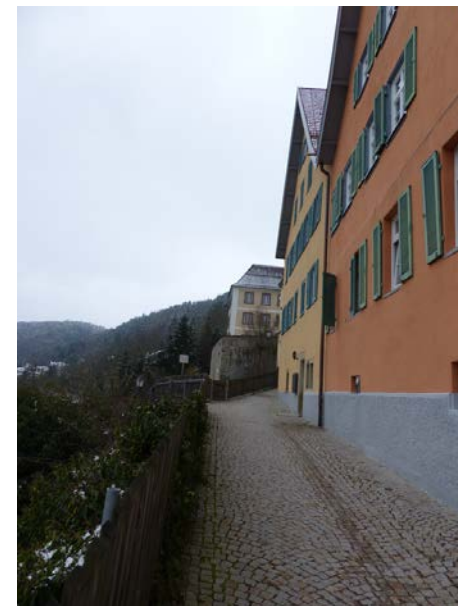
Sommerhaldeweg 1 bis 5

Der Sommerhaldeweg erschließt vom Marktplatz nach Süden abzweigend die unterhalb der Stiftskirche Hl. Kreuz am steilen Abfall des Horber Bergsporns errichteten Probstei- und Kaplaneihäuser des ehemaligen Chorherrenstifts. Die Bezeichnung des Weges nimmt den alten Gewannnamen „Sommerhalde“ für den mit Gärten besetzten Hang auf. Die Bebauung besteht nur aus drei ehemals zum Chorherrenstift gehörenden, an den Hang geschmiegt Gebäuden: der Probstei (Nr. 1) und den Kaplaneihäusern (Nr. 3 und 5), die alle nach dem Stadtbrand von 1725 neu errichtet werden mussten.

Der Sommerhaldeweg hat städtebauliche Bedeutung als alte, in die Zeit der Stadtwerdung im 13. Jahrhundert zurückreichende Wegeverbindung. Er erlaubt eine schnelle fußläufige Verbindung zwischen der Stiftskirche Hl. Kreuz und den zugehörigen Probstei- und Kaplaneihäusern. In die Marktsteige mündend, verbindet der Sommerhaldeweg zudem an der Westseite der Stadt den auf der Höhe des Bergsporns gelegenen Marktplatz mit dem Neckartal.

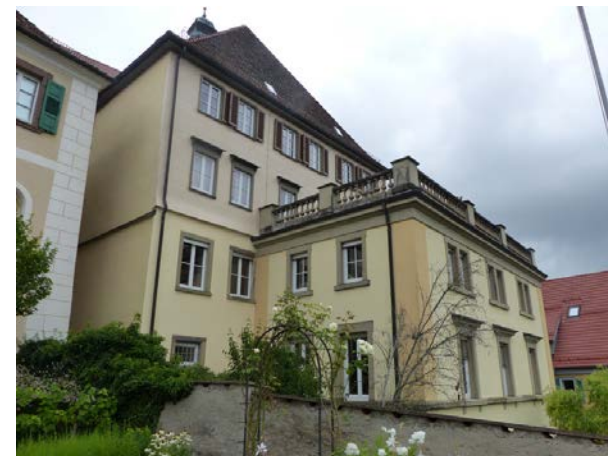
Sommerhaldeweg 1

Zum Kirchplatz zweigeschossiger Putzbau in starker Hanglage, talseitig mit hohem zusätzlichen Sockelgeschoss, Walmdach, im Süden dreigeschossiger Anbau mit Flachdach/Dachterrasse; als Propstei des 1387 gegründeten Chorherrenstifts Heilig Kreuz 1688 neu erbaut, Wiederaufbau nach Zerstörung beim Stadtbrand von 1725, ging im Zuge der Säkularisation in den Besitz des Königreiches Württemberg über, Nutzung als Kameralamt, 1936 von der Pfarrgemeinde erworben, heute katholisches Pfarramt und Kindergarten, 1979 Außeninstandsetzung, 1994 umfängliche Erneuerung des Kindergartens, 2006 neue Fenster im Obergeschoss, 2014 Anbau eines Fluchtwegstegs, neue Fenster im Erdgeschoss, Anstrich Schindelfassade.

Die ehemalige Probstei des Chorherrenstifts Hl. Kreuz hat hohen dokumentarischen Wert für die Horber Kirchengeschichte. Das katholische vorderösterreichische Horb, in dem die Reformation nicht Fuß fassen konnte, war bis zum Übergang an Württemberg (1806) stark durch Ordensgemeinschaften geprägt. Zusammen mit Dominikanerinnen- und Franziskanerinnenkloster bildeten die Gebäude des Chorherrenstifts rings um die Stiftskirche das religiöse Zentrum Horbs. Mit Schurkenturm, Stiftskirche und Dominikanerinnenkloster sind die Probstei- und Kaplaneihäuser am Sommerhaldenweg zudem wichtiger Bestandteil der eindrucksvollen Horber Stadtsilhouette.

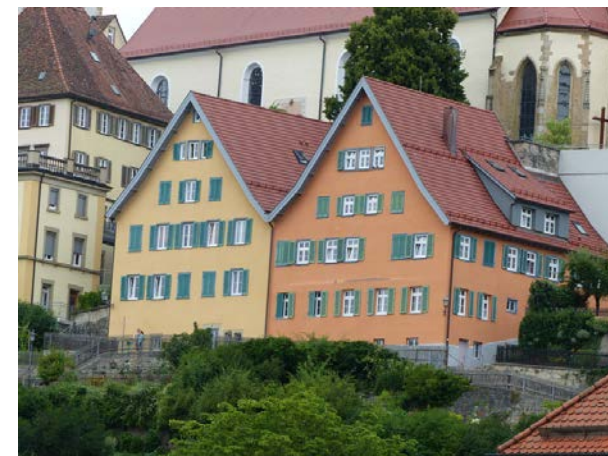
Sommerhaldeweg 3 u. 5

Unterhalb des Kirchplatzes in starker Hanglage errichteter, zweigeschossiger verputzter Fachwerkbau mit massivem Sockel/Erdgeschoss, Satteldach mit Schleppegaupe (vom Kirchplatz nur Giebelspitze sichtbar), um 1750 als Kaplaneigebäude des Chorherrenstiftes Hl. Kreuz erbaut, nach dem Übergang Horbs an Württemberg 1806 säkularisiert, 1819 Stiftspredigerwohnung, danach Wohnung des Präzeptors, kam 1970 in den Besitz der katholischen Kirchengemeinde, 1991 Umbau, Umnutzung Erdgeschoss, Ausbau Dachgeschoss, 2014 energetische Sanierung des Dachs und Neueindeckung, Einbau neuer Fenster.

Das ehemalige Kaplaneigebäude des Chorherrenstiftes Hl. Kreuz hat hohen dokumentarischen Wert für die Horber Kirchengeschichte. Das katholische vorderösterreichische Horb, in dem die Reformation nicht Fuß fassen konnte, war bis zum Übergang an Württemberg (1806) stark durch Ordensgemeinschaften geprägt. Zusammen mit Dominikanerinnen- und Franziskanerinnenkloster bildeten die Gebäude des Chorherrenstiftes rings um die Stiftskirche das religiöse Zentrum Horbs. Mit Schurkenturm, Stiftskirche und Dominikanerinnenkloster sind die Probstei- und Kaplaneihäuser am Sommerhaldenweg zudem wichtiger Bestandteil der eindrucksvollen Horber Stadtsilhouette.

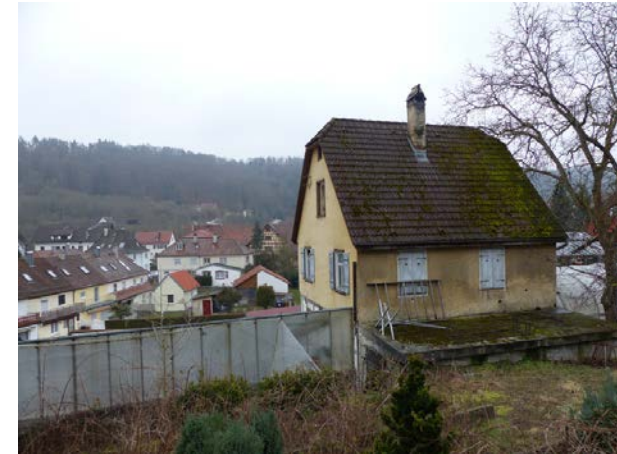
Stuttgarter Straße 6

Zweigeschossiges, teilweise verputztes Fachwerkhaus in Hanglage, Schopfwalmdach, nördlich eingeschossiger Anbau mit Flachdach; Ende 19. / Anfang 20. Jahrhundert.

Das kleine schlichte Wohnhaus an der Stuttgarter Straße hat Bedeutung für die jüngere Siedlungsgeschichte Horbs und die Ausbreitung der Stadt über die Grenzen des mittelalterlichen Mauerrings hinaus. Bereits im letzten Viertel des 19. Jahrhunderts hatte sich Horb durch die Entstehung eines neuen Stadtquartiers auf dem Flößerwasen und auf dem Areal südlich des Neckars um den Bahnhof herum ausgedehnt. Um die Wende vom 19. zum 20. Jahrhundert begann dann die Expansion Horbs in das nicht von Neckarhochwässern bedrohte Areal nordöstlich der Kernstadt, zunächst an der Gutermannstraße und Stuttgarter Straße und nach dem 1. Weltkrieg auch an Weingasse und Mühlener Torweg.

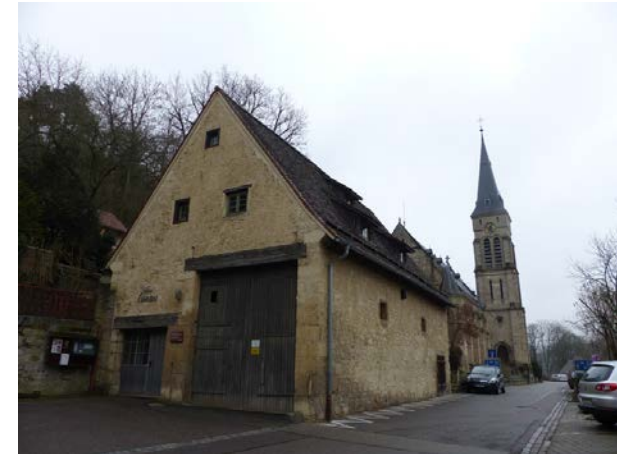
Weingasse 3

Aus Bruchsteinmauerwerk errichtete, traufständige Scheune, im Westen ein kleineres und ein großes hölzernes Tor, Satteldach mit Schleppegaben; 1837 mit den Steinen des abgebrochenen Bildechinger Tores vom Lammwirt Anton Küster errichtet, 1994-1996 Außen- und Instandsetzung, Ein- und Ausbau von Räumen für den Naturschutzbund (Naturschutzhaus).

Die Bruchsteinscheune - 1836 nach Aufgabe der Stadttorsperre mit Steinen des niedergelegten Bildechinger Tores erbaut - ist bedeutsam für die Horber Stadtgestalt. Unmittelbar vor dem abgebrochenen Stadttor an einem Feldweg (aus dem sich die Weingasse entwickeln sollte) gelegen markiert sie einen der ersten Schritte über die Grenzen der mittelalterlichen Stadtbefestigung hinaus.

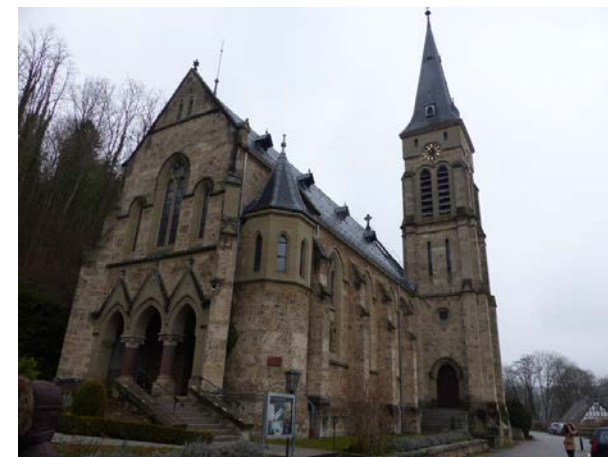
Weingasse 5

Evangelische Johanniskirche, neugotischer Tuffsteinbau mit geradem Chorschluss und freistehendem Turm, an der Südseite des Langhauses zwei steinerne Johannesfiguren aus der Werkstatt des Horber Bildhauers Anton Leins, im Chor vierbahniges Maßwerkfenster mit Evangelisten- und Apostelfiguren der Konstanzer Glasmalereifirma Lütz und Elmpt; 1890 Oberamtsbaumeister Bihler mit der Planung beauftragt, nach dessen Tod 1893 vom Stuttgarter Architekten Theophil Frey fertiggestellt, 30.05.1895 Grundsteinlegung, 19.11.1896 Weihe, 1955/56 Renovierung, 1991-1996 erneut umfassende Renovierung und Sanierung mit Wiedereinbau der 1950 durch neue Fenster ersetzten Langhausfenster, Dachsanierung und -neueindeckung.

Der neugotische Bau der Evangelischen Johanneskirche ist wichtiges Dokument der Horber Kirchen- und Religionsgeschichte. Bis 1806 war die vorderösterreichische Stadt Horb rein katholisch, erst nach dem Übergang an das Königreich Württemberg zogen auch Protestanten zu. Zunächst gehörten diese zur Pfarrei Mühlen am Neckar. Von 1835 feierten sie auch in der katholischen Liebfrauenkirche in Horb Gottesdienste. Am Ende 19. Jahrhunderts hatte Horb eine Evangelische Pfarrgemeinde mit rund 380 Mitgliedern, einer eigenen Johanneskirche (1895/96), einer selbständigen Pfarrei (1897) und einem Pfarr- und Gemeindehauses (1898).

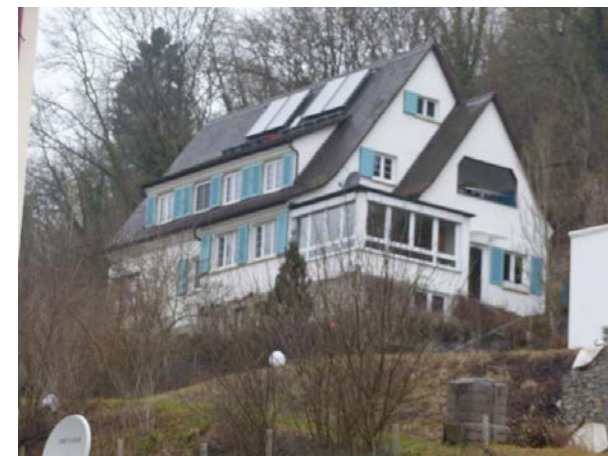
Weingasse 23

Zweigeschossige, traufständige Villa in Hanglage, Erd-/Sockelgeschoss aus Werkstein, Obergeschoss verputzt, im Osten Wintergarten-Anbau, Satteldach mit breiter Schlepplgaube; 1930er Jahre.

Die Villa an der Weingasse hat Bedeutung für die jüngere Siedlungsgeschichte Horbs und die Ausbreitung der Stadt über die Grenzen des mittelalterlichen Mauerrings hinaus. Bereits im letzten Viertel des 19. Jahrhunderts hatte sich Horb durch die Entstehung eines neuen Stadtquartiers auf dem Flößerwasen und auf dem Areal südlich des Neckars um den Bahnhof herum ausgedehnt. Um die Wende vom 19. zum 20. Jahrhundert begann dann die Expansion Horbs in das nicht von Neckarhochwässern bedrohte Areal nordöstlich der Kernstadt, zunächst an der Gutermannstraße und nach dem 1. Weltkrieg auch an Weingasse und Mühlener Torweg.

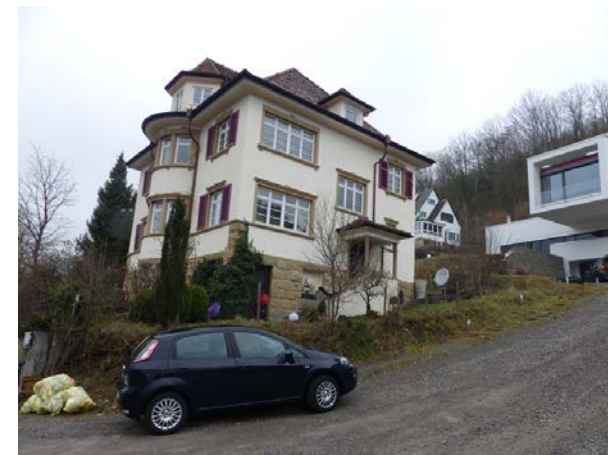
Weingasse 27

Dreigeschossige Villa in leichter Hanglage, Sockelgeschoss aus rustiziertem Werkstein, Obergeschosse verputzt mit Fenster- und Türgewänden aus Werkstein, an der südlichen, der Straße zugewandten Seite mittiger Runderker in neoklassizistischen Formen, Walmdach mit Gauben; 1926 vom Horber Architekten J. Schweizer für den Bezirksnotar Anton Schneiderhan errichtet, 2008 Neubau eines Einfamilienhaus im Gartenbereich, 2012 Neuanstrich.

Die Villa an der Weingasse hat Bedeutung für die jüngere Siedlungsgeschichte Horbs und die Ausbreitung der Stadt über die Grenzen des mittelalterlichen Mauerrings hinaus. Bereits im letzten Viertel des 19. Jahrhunderts hatte sich Horb durch die Entstehung eines neuen Stadtquartiers auf dem Flößerwasen und auf dem Areal südlich des Neckars um den Bahnhof herum ausgedehnt. Um die Wende vom 19. zum 20. Jahrhundert begann dann die Expansion Horbs in das nicht von Neckarhochwässern bedrohte Areal nordöstlich der Kernstadt, zunächst an der Gutermannstraße und nach dem 1. Weltkrieg auch an Weingasse und Mühlener Torweg.

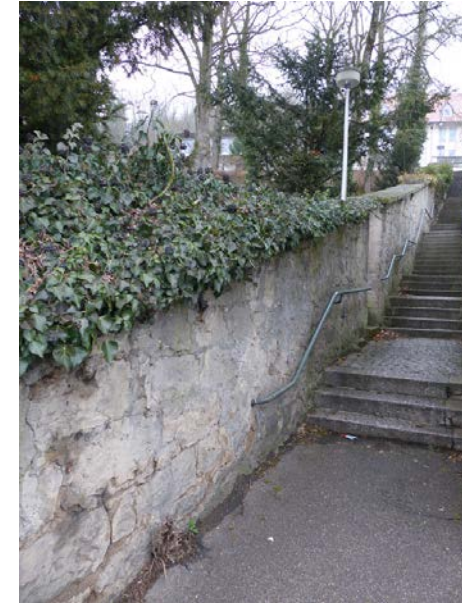
Weingasse, Friedhofsmauer

Rest der Begrenzungsmauer des alten Friedhofs zwischen Stuttgarter Straße im Süden und Weingasse im Norden; Friedhof 1486 angelegt, ursprünglich nordöstlich des Grabenbachs (Verlauf wie Gutermannstraße) angelegt, Mitte 19. Jahrhundert südliches Areal an der Gutermannstraße aufgegeben und Friedhof nach Norden am Hang unterhalb der Weingasse erweitert, 1903 geschlossen.

Die östliche Begrenzungsmauer der Erweiterung aus der Mitte des 19. Jahrhunderts hat als letzter baulicher Rest des alten Friedhofs dokumentarischen Wert für die Geschichte des Bestattungswesens in Horb. Nachdem der ursprünglich an der Stiftskirche gelegene Kirchhof für deren Erweiterung aufgegeben wurde, legte man 1486 im Nordosten der Stadt einen neuen Friedhof mit Kapelle außerhalb der Stadtmauern an. Während die nahe gelegene Johanneskapelle schon 1851 dem Ausbau der Gutermannstraße weichen musste, wurde der Friedhof weiter nach Norden in Richtung Weingasse verschoben und blieb bis zum Bau der Volks- und Realschule 1903 in Benutzung. Im selben Jahr wurde ein neuer kommunaler Friedhof unterhalb der Stuttgarter Straße (B 14) eröffnet.

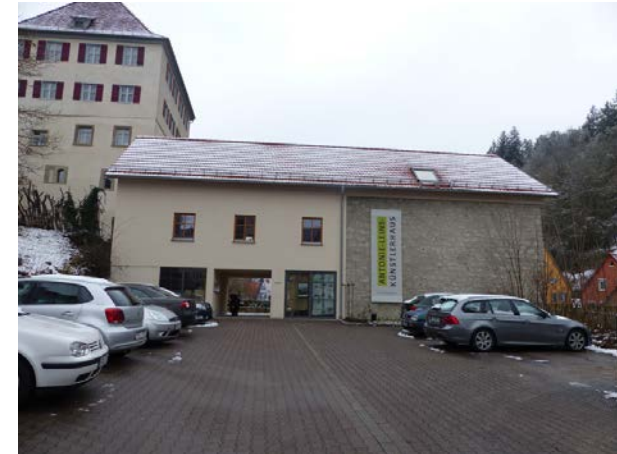
Wintergasse 1

Zur Wintergasse hin zweigeschossiger, zur Grabenbachgasse viergeschossiger Bau auf hoher Substruktion in starker Hanglage, Nordostecke mächtige Werksteinmauer (Stadtmauer), Rest des Gebäudes verputzt, im Erdgeschoss offener Durchgang, flaches Satteldach; 1843 ließ der Wirt des Gasthauses „Schiff“ Johann Michael Geßler in der Wintergasse anstelle seines Waschhaus (ehemaliges Klosterwaschhaus), ein Brauhaus (1985 abgegangen) mit angebautem Malzkeller errichten, 1888 an Stelle des Anbaus unter Verwendung der älteren (möglicherweise mittelalterlichen) zweigeschossigen Keller Neubau eines Malz- und Gärkellergebäude nach Plänen von B. Theilacker, bis 1934 Nutzung als Sudhaus, dann Schlachthaus und Schmiede, 2012 Sanierung und Umbau zum Künstlerhaus, dabei Fachwerkwände und Dachstuhl ersetzt.

Das ehemalige Malz- und Gärkellergebäude hat als oberer Abschluss der Wintergasse als zweiter neben Marktplatz/Marktstraße in die Zeit der Stadtgründung im 13. Jahrhundert zurückreichender Leitlinie der Horber Kernstadt hohen dokumentarischen Wert für die bauliche Entwicklung der Stadt. Zudem ist es wichtiges Zeugnis der Wirtschaftsgeschichte der Stadt, wurde die Bierbrauerei nach dem Niedergang des Weinbaus am Ende des 18. Jahrhunderts doch zu einem wichtigen Wirtschaftszweig. 1773 wurden bereits 15 Brauhäuser in der Stadt gezählt, 1842 waren es sogar 23. Da die Horber Brauereien am Ende des 19. Jahrhunderts nicht in neue Technologie investierten, waren sie nicht mehr konkurrenzfähig und mussten schließen, nur die Wirte von „Schiff“, „Ranken“ und „Schwanen“ brauten bis in die 1930er und 1940er Jahre noch ihr Bier selbst.

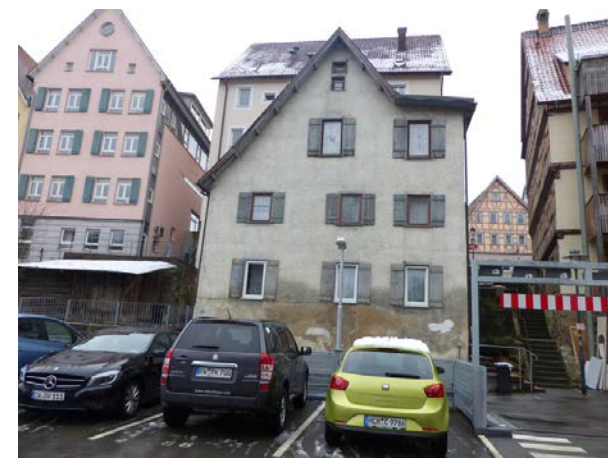
Wintergasse 6

Zwei-/dreigeschossiges, giebelständiges, verputztes Wohnhaus in Hanglage, massives Erdgeschoss, verputzte Fachwerk-Obergeschosse, Satteldach; zwischen 1819 (Fischer-Plan) und 1861 (Urkataster) errichtet, an der Westseite später aufgestockt, Fenster modern ersetzt.

Das schlichte, in der ersten Hälfte des 19. Jahrhunderts auf dem Platz eines Gartens errichtete Wohnhaus an der Wintergasse hat städtebaulichen Wert als Beispiel für die Nachverdichtung im Horber Altstadt kern, die durch den Anstieg der Einwohnerzahlen nötig wurde. Wurden bei einer amtlichen Erhebung 1804 nur knapp 1500 Einwohner gezählt, waren es 1846 schon über 1900.

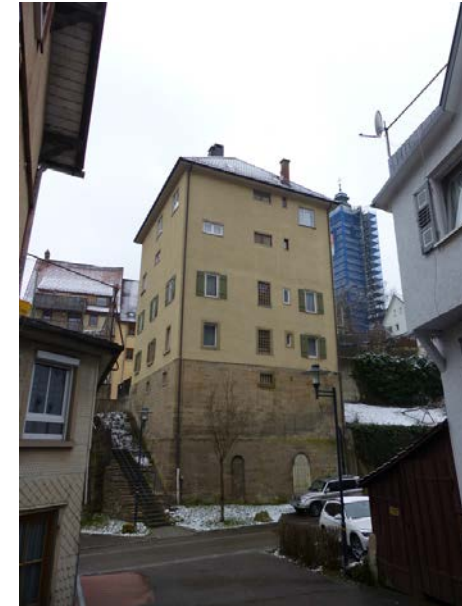
Wintergasse 7

Viergeschossiger, an drei Seiten verputzter, an der Westseite verschindelter Bau in starker Hanglage, talseitig mit zweigeschossigem, aus Werkstein errichteten Sockelgeschoss, Walmdach, nach Westen anschließender, von hoher Mauer umgebener Gefängnishof; an dieser Stelle 1819 Schlachthaus, 1842 Platz vom Staat gekauft, 1845/46 als neues oberamtsgerichtliches Gefängnis mit acht Zellen auch Wohnung des Gefangenewärters erbaut, 1964 Amtsgerichtsgefängnis geschlossen, 1983 Umbau zum Wohnhaus, 1995 Dacheindeckung.

Der hohe turmartige Bau des ehemaligen Oberamtsgefängnisses prägt als vertikale Dominante das Areal um Winter- und Grabenbachgasse in entscheidendem Maße. Zudem hat es hohen dokumentarischen Wert für die Geschichte des Strafvollzugs in Horb. Jahrhundertlang waren die Gefangenen in den Stadttürmen, zuletzt seit 1822 im Schurkenturm untergebracht. Diese „Kriminalgefängnisse“ genügten den 1830 erlassenen allgemeinen Vorschriften für die Erbauung und Einrichtung der bezirksgerichtlichen Gefängnisse in Württemberg nicht mehr, so dass ein Neubau erforderlich wurde. Das neue Horber Oberamtsgefängnis machte nun einen zeitgemäßen Strafvollzug mit der in den Vorschriften geforderten sicheren Verwahrung der Gefangenen bei Erhaltung ihrer Gesundheit möglich.

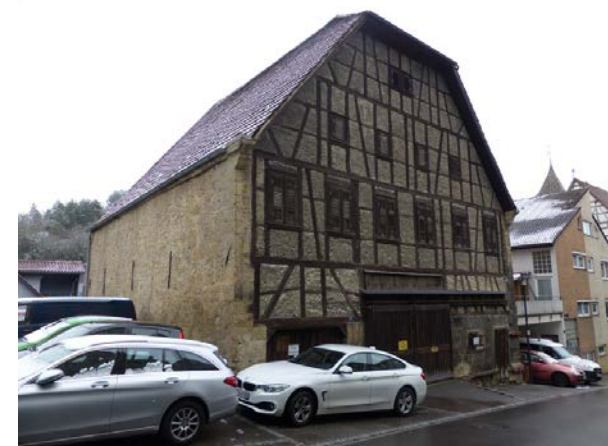
Wintergasse 23

Mächtiger, zur Wintergasse zweigeschossiger, giebelständiger Scheunenbau in starker Hanglage, talseitig mit zweigeschossigem Sockelgeschoss (Stadtmauer), Sockel und Traufseiten aus Bruchsteinmauerwerk, Giebelseiten ausgemauertes Fachwerk, im Sockel zwei parallel laufende Gewölbekeller, darunter ein weiterer Gewölbekeller, darin Fasslager für eine Weinhandlung; 18. Jahrhundert, Holzkonstruktion im 19. Jahrhundert durch Holzstreben und Eisenschrauben verstärkt, 1926/27 Einbau eines Lastenaufzugs.

Die Ruhlandsche Scheune hat hohen dokumentarischen Wert als letzte der an der Wintergasse erhaltenen Scheunen und erinnert an die auch von der (Nebenerwerbs-) Landwirtschaft geprägten Horber Wirtschaftsgeschichte. Bis zum Bau des Parkhauses war das Areal zwischen Winter- und Grabenbachgasse stark von Ökonomiebauten geprägt.

Hier standen allein sechs nach dem Stadtbrand von 1725 errichtete Scheunen, in deren Unterbauten Teile der Stadtmauer aus der Zeit der Stadtwerdung Horbs im 13. Jahrhunderts verbaut wurden.

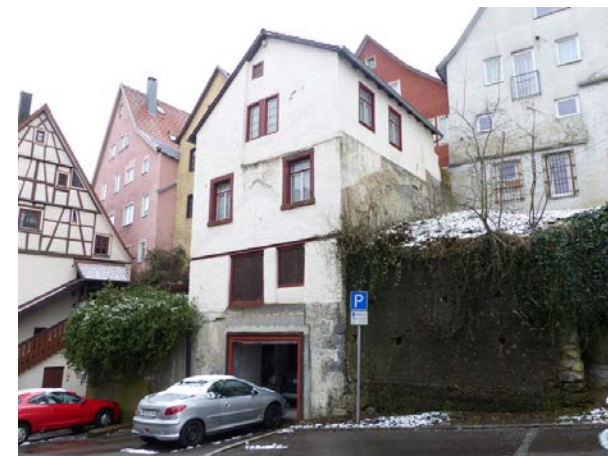
Wintergasse 24

Zweigeschossiges, giebelständiges, verputztes Wohnhaus in starker Hanglage, talseitig hoher Sockel aus Bruchsteinmauerwerk mit späterem Garageneinbau, Satteldach; 2. Hälfte 19. Jahrhundert (auf Urkataster von 1861 noch nicht verzeichnet).

Das schlichte, in der zweiten Hälfte des 19. Jahrhunderts errichtete Wohnhaus an der Wintergasse hat städtebaulichen Wert als Beispiel für die Nachverdichtung im Horber Altstadt kern, die durch den Anstieg der Einwohnerzahlen nötig wurde. Wurden bei einer Erhebung 1846 nur rund 1900 Einwohner gezählt, waren es im Jahr 1900 schon über 2300.

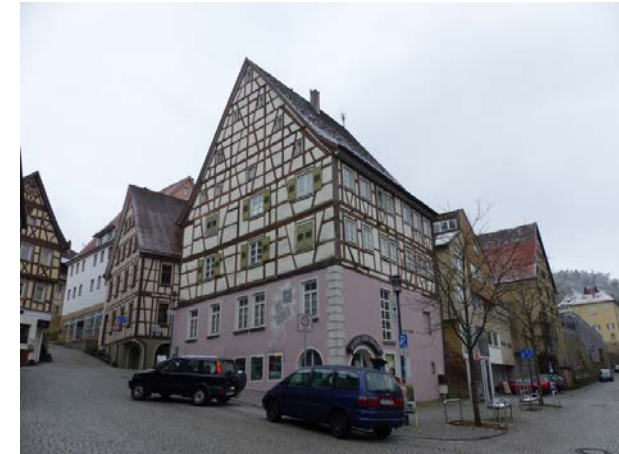
Wintergasse 27

Dreigeschossiges, zur Wintergasse traufständiges Wohn- und Geschäftshaus in Spornlage, massives, verputztes Sockel- und Erdgeschoss, an der Nordostecke Eckquaderung und zwei rundbogige Eingänge, Obergeschosse und Giebel freiliegendes Fachwerk, Satteldach mit Schleppegaupe, am Türsturz bezeichnet „I L 1791“; Fachwerkbau 1791 (dendrochronologisch datiert) wohl unter Verwendung altere Mauersubstanz errichtet, 1989 Sanierung, dabei teilweise Erneuerung der nördlichen und östlichen Außenwand, Ausbau des Dachgeschosses mit Schleppegaupe.

Der mächtige Fachwerkbau auf hohem steinernem Sockel bildet nicht nur den Auftakt der Wintergasse, er prägt auch den Unteren Horber Markt entscheidend mit. Er hat hohen dokumentarischen und exemplarischen Wert als Teil der aus Kornhaus und stattlichen Bürger- und Gasthäusern gebildeten Bebauung des Unteren Marktplatzes, der sich im 15. Jahrhundert zum zweiten Zentrum der Stadt entwickelte.
