Historische Ortsanalyse Gesamtanlage Freiburg im Breisgau

Auftraggeber: Stadt Freiburg i.Br. & Landesamt für Denkmalpflege im Regierungspräsidium Stuttgart
Auftragnehmerin: Alexandra Baier, Stadtbauhistorikerin, transform Bamberg (Juli 2016-Juli 2017)

Historische Ortsanalyse Gesamtanlage Freiburg im Breisgau Denkmalpflegerischer Werteplan

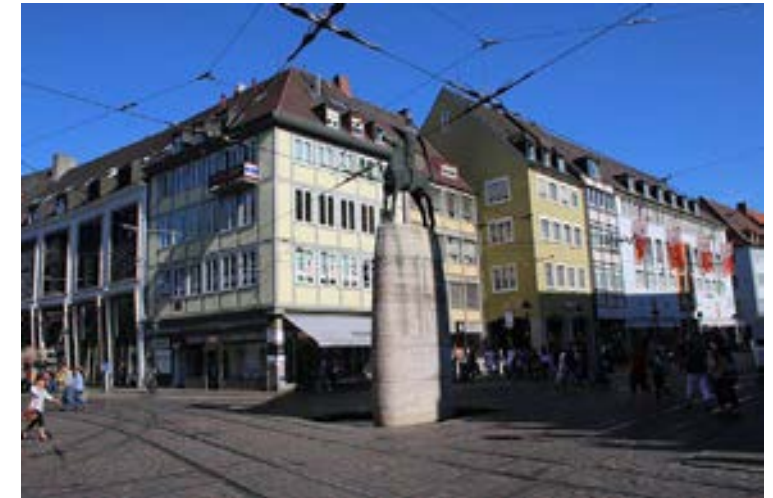
Eine weitere Abweichung stellt die punktuelle Verlegung von Baulinien etwa zum Zwecke der Straßenverbreiterung dar, beispielsweise entlang der Bertoldstraße oder am Bertoldsbrunnen. Im Rahmen des sog. Umlegeverfahrens wurden außerdem zahlreiche Parzellen zusammengelegt bzw. alte Grundstücksgrenzen geändert, um damit entsprechend Platz für eine großflächigere Neubebauung zu erhalten. Die alte Blockstruktur blieb dabei erhalten, wenngleich die Höfe selbst zunehmend mehr überbaut werden sollten. Diese Entwicklung setzte verstärkt in den 1970/80er Jahren ein, hier v.a. im Nordteil der Altstadt, wo im Bereich Kaiser-Joseph-Straße, Wasser-, Schiffstraße-, Nußmann- und Weberstraße große Einkaufszentren entstehen werden.

Nach 1944 versetzte Baulinie Höhe Bertoldsbrunnen

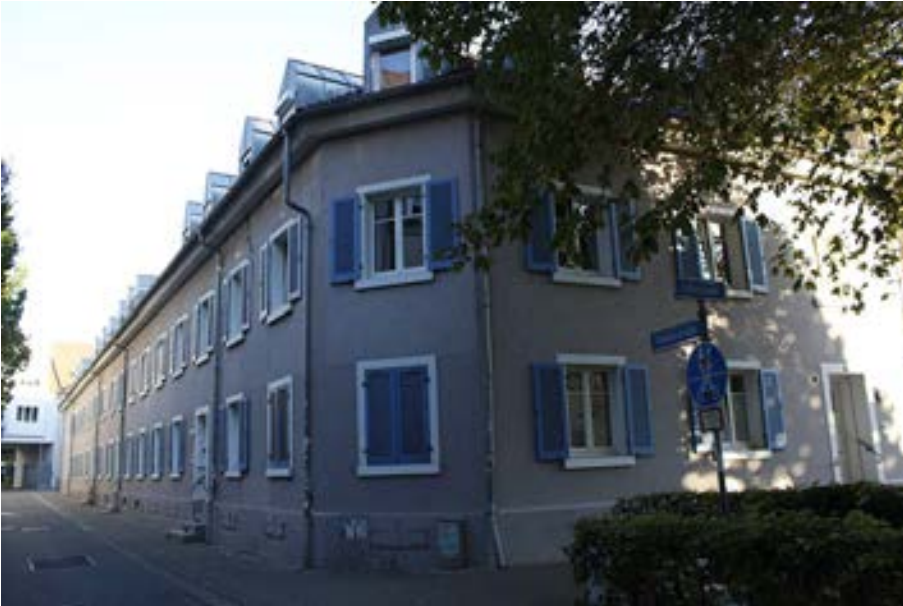
Kulturdenkmal gemäß § 2 DSchG (Gebäude)

Arbeiterwohnhäuser

Geschlossene Reihe zweigeschossiger Traufseithäuser mit Satteldächern (mit neuen Gaupen); schlichte Putzfassaden mit regelmäßig angeordneten Fensterachsen, schmalen Hauseingängen mit Außenstufen und abgesetzten Sockelgeschossen mit querrechteckigen Kellerfenstern mit hölzernen Verschlüssen; die Fenster mit Klapppläden und farblich abgesetzten Rahmungen versehen; die Wohnungen besitzen auf die soziale Stellung der Bewohner zugeschnittene Grundrisse; err. 1864/65 als Arbeiterhäuser der Gießerei Fauler.

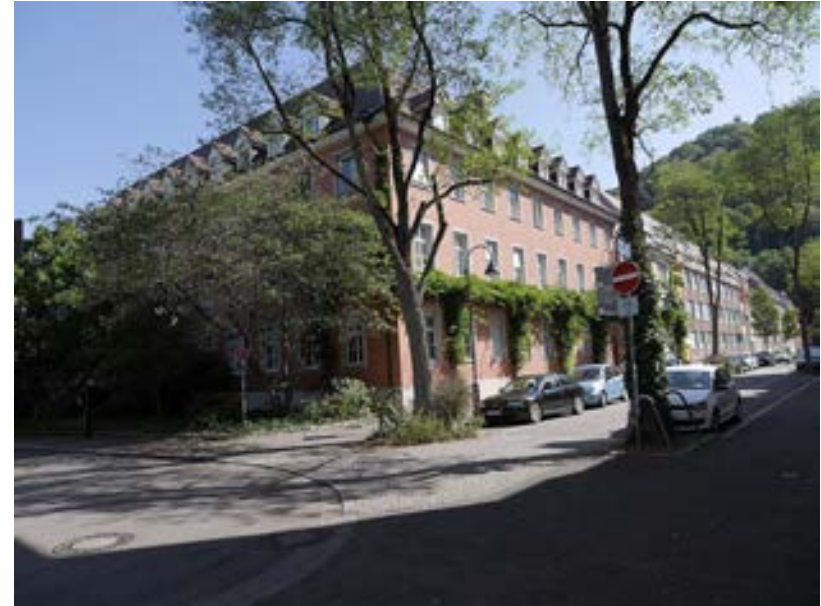
Erhaltenswerte historische Bausubstanz

Verwaltungs- und Bürogebäude

Über L-förmigem Grundriss stehender dreigeschossiger Traufseitbau mit weit auskragendem Satteldach mit eng gereihten Gaupen; streng gegliederte, verputzte Lochfassade mit stehenden Fensteröffnungen; der Sockel und die Gewände sowie die Traufe farblich abgesetzt; errichtet in den 1950er Jahren als raumbildendes Eckgebäude anstelle der 1944 zerstörten Vorgängerbebauung.

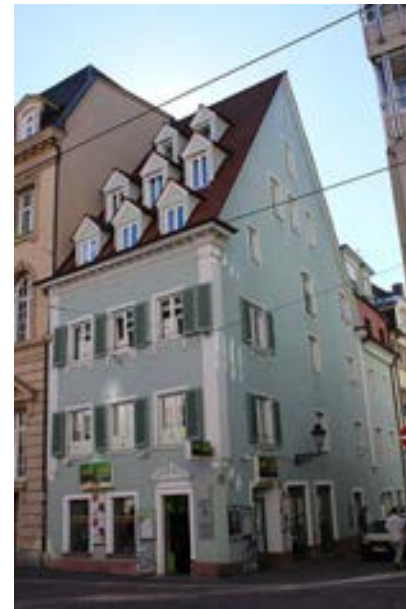
Kulturdenkmal gemäß § 2 DSchG (Gebäude)

Wohn- und Geschäftshaus, ehem. Badhaus

In Ecklage zur Kaiser-Joseph-Straße liegendes schmales, tiefes und dreigeschossiges Eckgebäude mit steilem, dreigeschossigen Satteldach; die neobarocke Putzfassade durch Ecklisenen, Sprenggiebelportal und Klötzchenfries jeweils dreiaxsig gegliedert; die Kernsubstanz spätmittelalterlich; 1826/27 Abbruch Pultdach und Neubau Satteldach; im 20. Jh. u.a. Einbau von Gaupen und Ladenumbau.

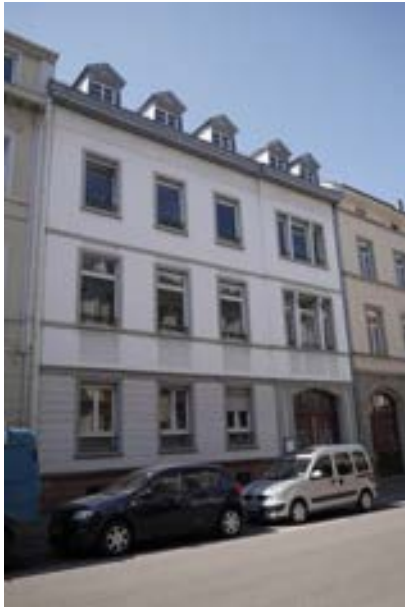
Erhaltenswerte historische Bausubstanz

Wohnhaus, heute Universitätsgebäude

Dreigeschossiges, traufständiges Gebäude mit Satteldach mit jüngeren Gaupen; flacher Seitenrisalit mit hohem Einfahrtstor mit Oberlichttüre und je einer dreiteiligen Fensterachse in den Obergeschossen; die Putzfassade im EG rustiziert, sonst geschossweise durch Gurtgesimse horizontal gegliedert; in den 1870er Jahren als Wohnhaus erbaut und heute durch die Universität genutzt; nachträglich das Dach ausgebaut, die Fenster ausgetauscht bzw. die Fassade insgesamt leicht vereinfacht.

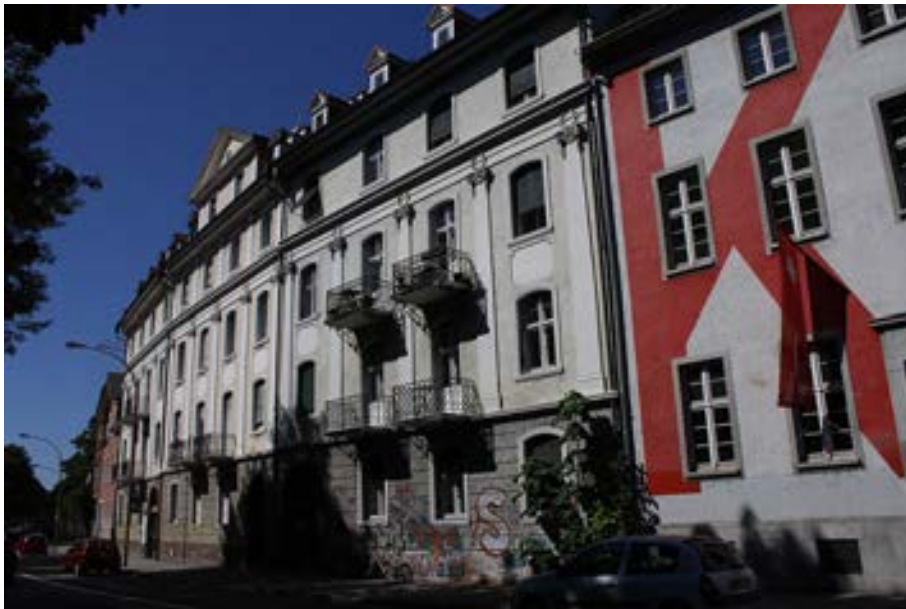
Kulturdenkmal gemäß § 2 DSchG (Gebäude)

Ehem. St. Elisabethen-Krankenhaus

Aus drei Hausabschnitten bestehende, viergeschossige und traufständige Gebäudegruppe mit Satteldächern mit Gaupen bzw. mittig situiertem Zwerchhaus; Fassadengliederung in neobarocker Formsprache mit rustiziertem EG und Kolossalpilasterordnung sowie über profiliertem Gebälk sitzendem Attikageschoss; die Mittelachsen jeweils durch Balkone akzentuiert und die Fenstergewände durchgängig segmentbogig; errichtet 1905 von den Architekten Max und Carl Anton Meckel.

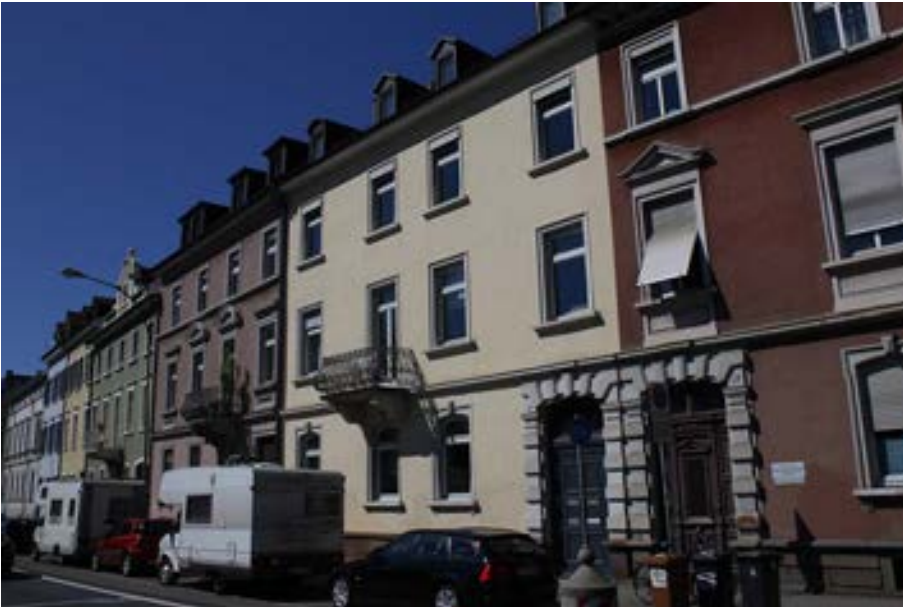
Kulturdenkmal gemäß § 2 DSchG (Gebäude)

Wohnhaus, Doppelhaushälfte

Dreigeschossiger Traufseitbau mit Satteldach mit bauzeitlichen Gaupen; vierachsige Putzfassade mit gliederndem Gurtgesims, seitlich liegendem Hauszugang mit rustizierter Rahmung und Balkon mit Schmiedeeisengitter im 1. OG; die Fensterrahmen im EG mit Keilsteinen besetzt und die Gesimse auf Konsolen aufruhend; errichtet um 1880 als Doppelhaushälfte zur Dreisamstraße 33 und nach 1945 die Fassade stark vereinfacht.

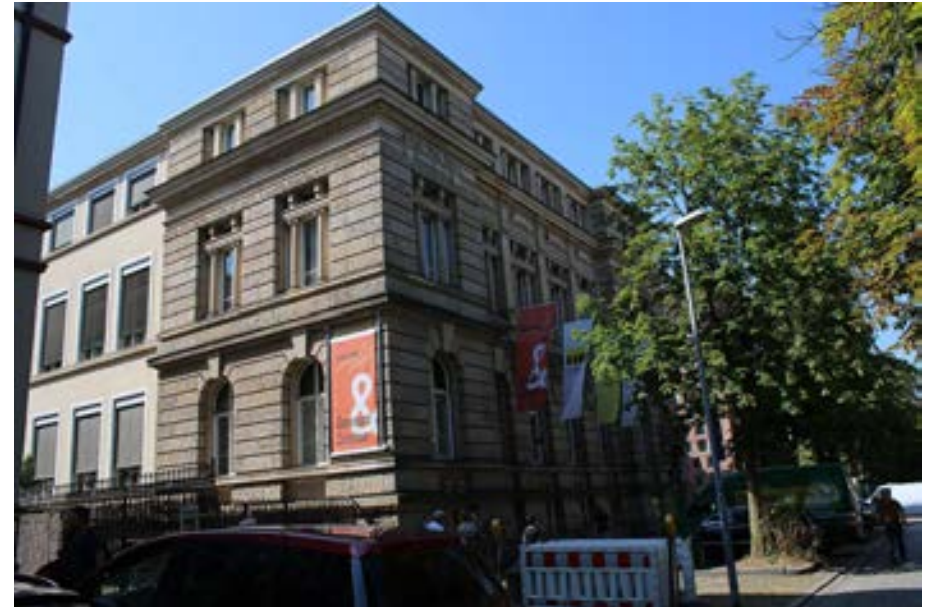
Kulturdenkmal gemäß § 2 DSchG (Gebäude)

Verwaltungsgebäude, ehem. Rheinische Creditbank

Über hohem Sockelgeschoss stehender zweieinhalbgeschossiger Flachdachbau mit abgesetztem Attikageschoss; der Trakt an der Eisenbahnstraße über alle Geschosse hinweg rustiziert und mit Eckrisaliten und profilierten, breiten Horizontalgesimsen plastisch gegliedert; die rückwärtigen Bauteile weitgehend ungliedert und diese durch Architekt Albert Speer nachträglich in den 1930er Jahren angefügt; das straßenseitige Hauptgebäude errichtet um 1902/03.

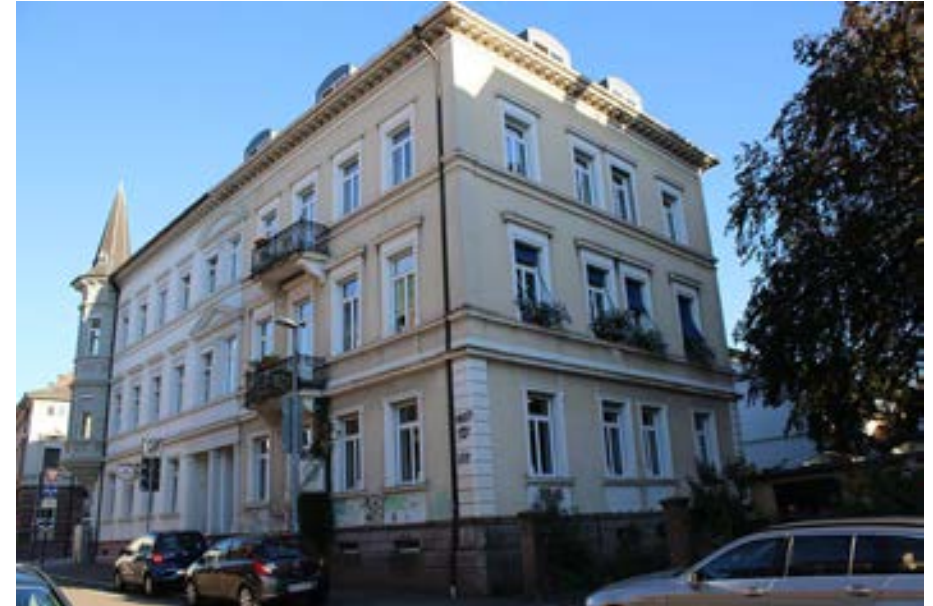
Kulturdenkmal gemäß § 2 DSchG (Gebäude)

Doppelwohnhaus mit Ausstattung

In Ecklage zur Wertmannstraße stehendes dreigeschossiges Gebäude mit Walmdach mit Dachaufbauten; eklektizistische Fassade mit rustiziertem Kellersockel, profilierten Gesimsbändern und abschließendem Traufgesims mit Konsolen; Nr. 16 zeigt im 1. und 2. OG jeweils einen Balkon über Steinkonsolen, Nr. 14 neben einer mit klassizistischen Motiven versehenen Doppelachse an der nordöstlichen Hausecke einen Erker mit spitzem Turmhelm; die bauzeitlichen Strukturen und die qualitätvolle Ausstattung sind erhalten; errichtet nach 1875.

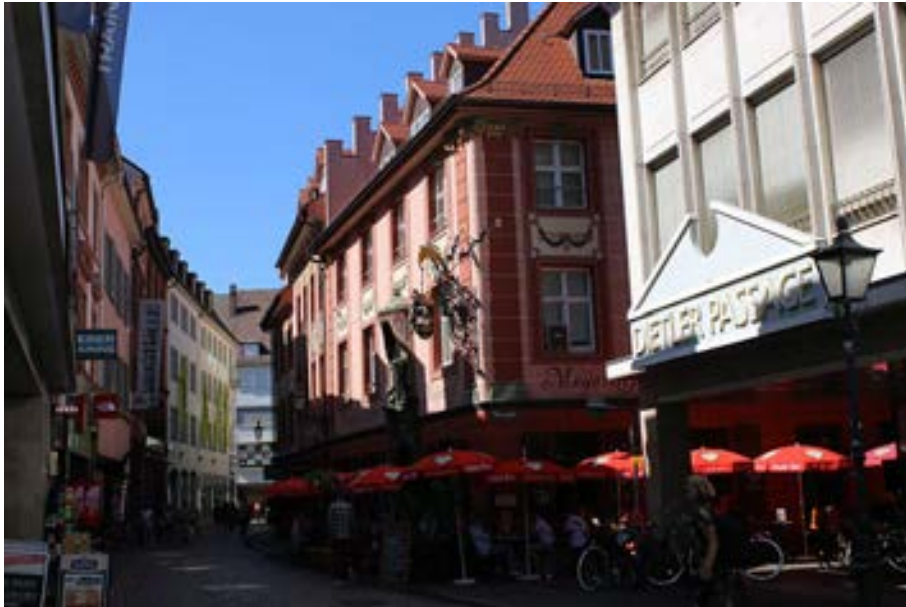
Kulturdenkmal gemäß § 2 DSchG (Gebäude)

Gasthaus und Wohn- und Geschäftshaus, Großer Meyerho

In Ecklage zum Annengässle stehendes mehrere Adressen umfassendes Gebäude; dreifach unterteilter Baukörper mit reicher dekorativer Gestaltung durch Bauplastik, Skulptur und Malerei in barockisierenden Formen; die mittelalterliche Substanz ist in großen Teilen erhalten; an den Kellern (mit Tonnengewölbe und Balkendecken) sind die Grundrisse der einzelnen mittelalterlichen Häuser gut erkennbar; erstmals erwähnt 1460; 1914 durch Julius von der Ohe für die Brauereiges. Meyer & Söhne im barocken Stil umgebaut.

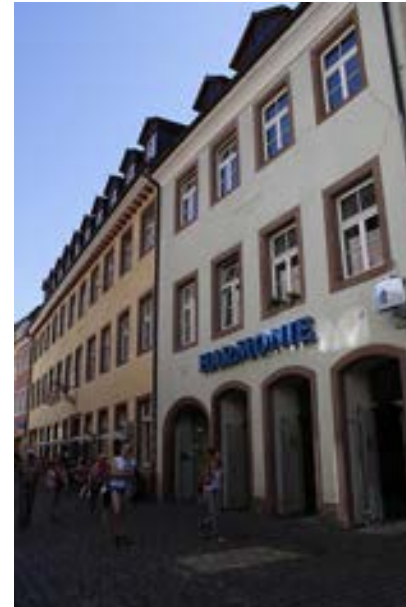
Kulturdenkmal gemäß § 2 DSchG (Bauteil/Objekt)

Fassade, Keller und Gastraum der Harmonie

Dreigeschossige, regelmäßig durchfensterte Putzfassade mit hochrechteckigen Fenstern sowie der Keller und Gastraum des Hauses in dem sich die Lesegesellschaft ab 1841 etablierte; Zentrum der Revolution von 1848 in Freiburg, seit 1854 Versammlungsort der Harmoniegesellschaft; ab 1990 Umbau, dabei Abriss der Gebäude bis auf die oben genannten Bestandteile.

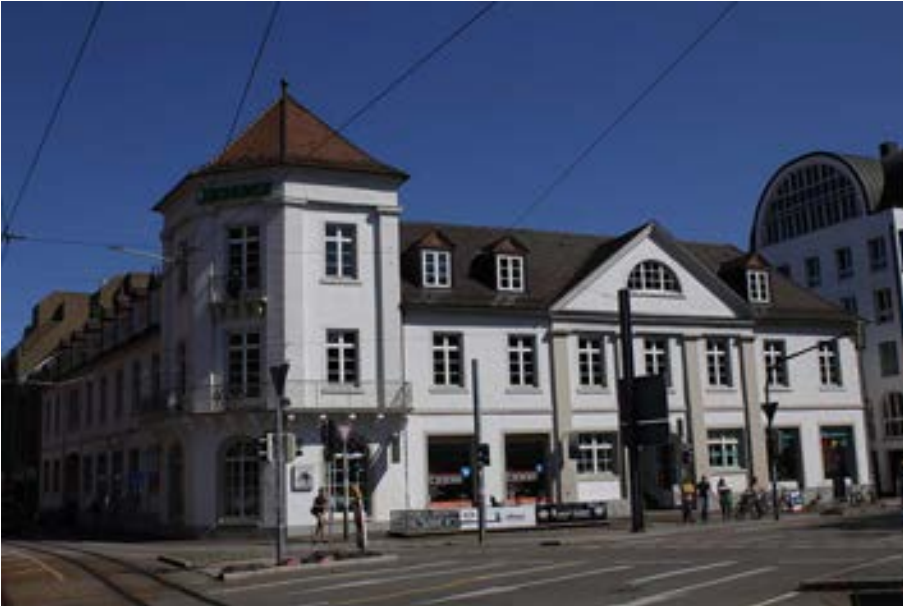
Kulturdenkmal gemäß § 2 DSchG (Gebäude)

Geschäftshaus, Merian- bzw. Sautier'sches Haus

Über L-förmigem Grundriss stehendes zweigeschossiges Gebäude mit Satteldächern mit Gaupen; neoklassizistische Putzfassade mit regelmäßig gereihten Fensterachsen und Toreinfahrten; die Gebäudeecke durch polygonalen, dreigeschossigen Eckturm mit Zelt Dach betont, der im 1. OG einen Balkon über Steinkonsolen zeigt; an der Südfassade klassizistisches "Portikus"-Motiv; err. 1826 von Chr. Arnold im Zuge der Anlage der Zähringer Vorstadt als Wohnhaus für den Ehrenstadtrat Ph. Merian; 1950 Wiederaufbau.

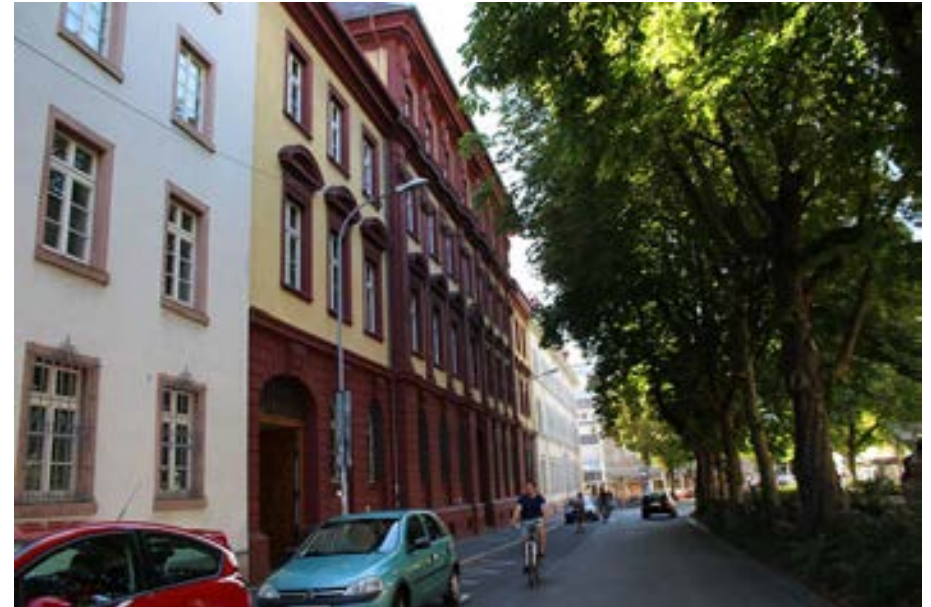
Holzmarkt 02, 02 (hinter), Kaiser-Joseph-Str. 257, 257a, 259
Kulturdenkmal gemäß § 2 DSchG (Sachgesamtheit)

Gerichtsgebäude, Amtsgericht mit Gefängnis

Zur SG "Justizzentrum" gehörig: Dreigeschossiger Bau auf winkelförmigem Grundriss mit symmetrischer Hauptfassade; an der Ostseite tonnengewölbte Durchfahrt zum rückwärtig gelegenen Gefängnis; der siebenachsige Mittelrisalit leicht vortretend und viergeschossig; bandrustiziertes EG mit Rundbogenöffnungen und in den Geschossen darüber Pilastergliederung; der schmale Haupteingang stammt noch vom Vorgängerbau, das ehem. hier stehende Amtsgefängnis; err. 1915-21 von Adolf Lorenz und Robert Edlmaier.

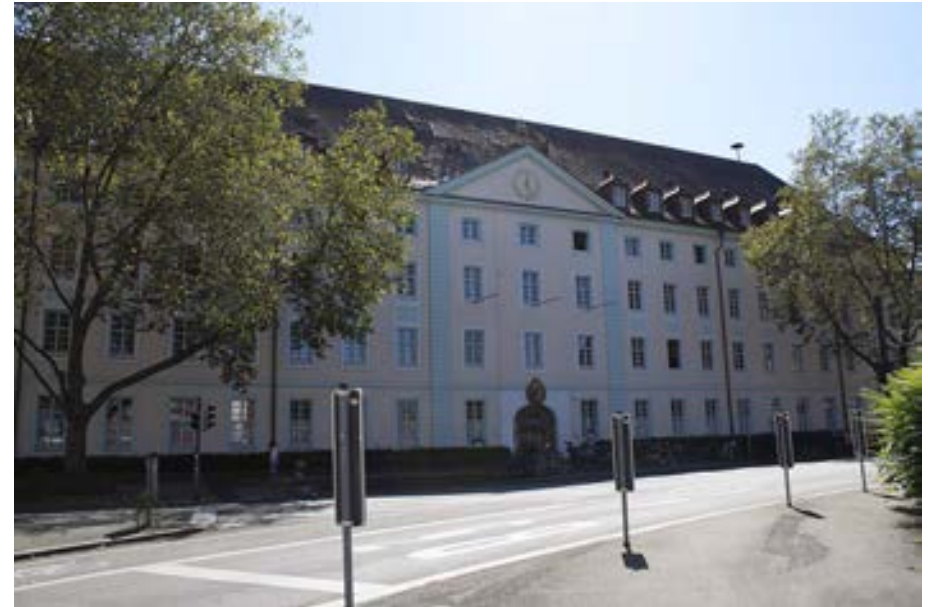
Kulturdenkmal gemäß § 2 DSchG (Gebäude)

Verwaltungsgebäude, sog. Karlskaserne

Zwischen der Altstadt und der Zähringer Vorstadt stehende ehem. Karlskaserne, ein breit gelagerter, viergeschossiger Traufseitbau mit Walmdach mit Gaupen; verputzte Lochfassade mit additiver Reihung der Fensterachsen; die Gebäudemitte durch dreiachsigen Mittelrisalit mit Dreiecksgiebelverdachung und rustizierten Lisenen betont und darin das Hauptportal mit Wappen der breisgauischen Stände angebracht; die barocke Kaserne (urspr. vierflügelige Anlage) 1944 zerstört und 1950 davon der westliche Trakt wieder aufgebaut.

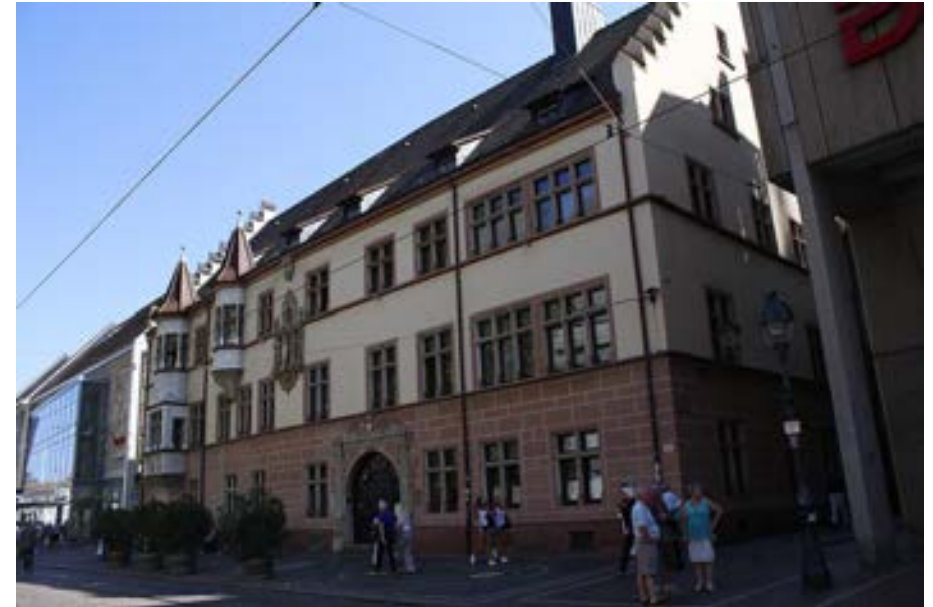
Kulturdenkmal gemäß § 12 DSchG (Gebäude)

Verwaltungsgebäude, sog. Basler Hof

In Ecklage zum Münsterplatz stehende dreigeschossige Vierflügelanlage mit Satteldach und Staffelgiebeln; die reich verzierte, breit gelagerte Hauptfassade ist durch Gesimse, Gruppenfenster mit Steingewänden, über die Traufe reichende Erker sowie ein rundbogiges Hauptportal gegliedert und zeigt im EG eine aufgemalte Rustizierung; hofseitig ein Treppenturm liegend; 1494 anstelle als Stadtpalais durch Konrad Stürzel von Buchheim erbaut bzw. umgestaltet, 1944 zerstört und bis 1951 nur noch tlw. in alten Formen wieder aufgebaut.

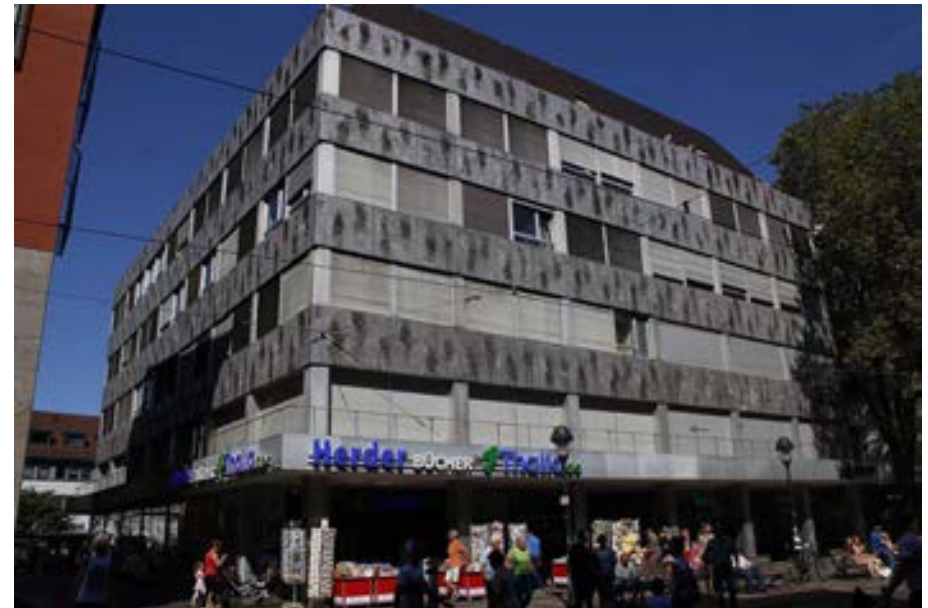
Erhaltenswerte historische Bausubstanz

Geschäftshaus

Zwischen Kaiser-Joseph-Straße und Kartoffelmarkt frei stehendes fünfgeschossiges Gebäude mit angedeutetem Mansarddach; der über annähernd quadratischem Grundriss stehende kubische Bau nach allen Seiten hin gleichartig in Form von horizontalen Aluminiumbändern gestaltet, die sich wie eine "Haut" um das Innere Stahlbetonskelett legen; über dem verglasten Ladengeschoss ein umlaufendes Vordach auskragend; errichtet 1968 von Arch. Herbert F. Kasper und seit damals kaum verändert.
