Denkmalpflegerischer Werteplan Gesamtanlage "Altstadt Sulzburg"

**DENKMALPFLEGERISCHER WERTEPLAN
GESAMTANLAGE Altstadt Sulzburg**

11/2015
Lampert-Grohe, Viola

Denkmalpflegerischer Werteplan Sulzburg

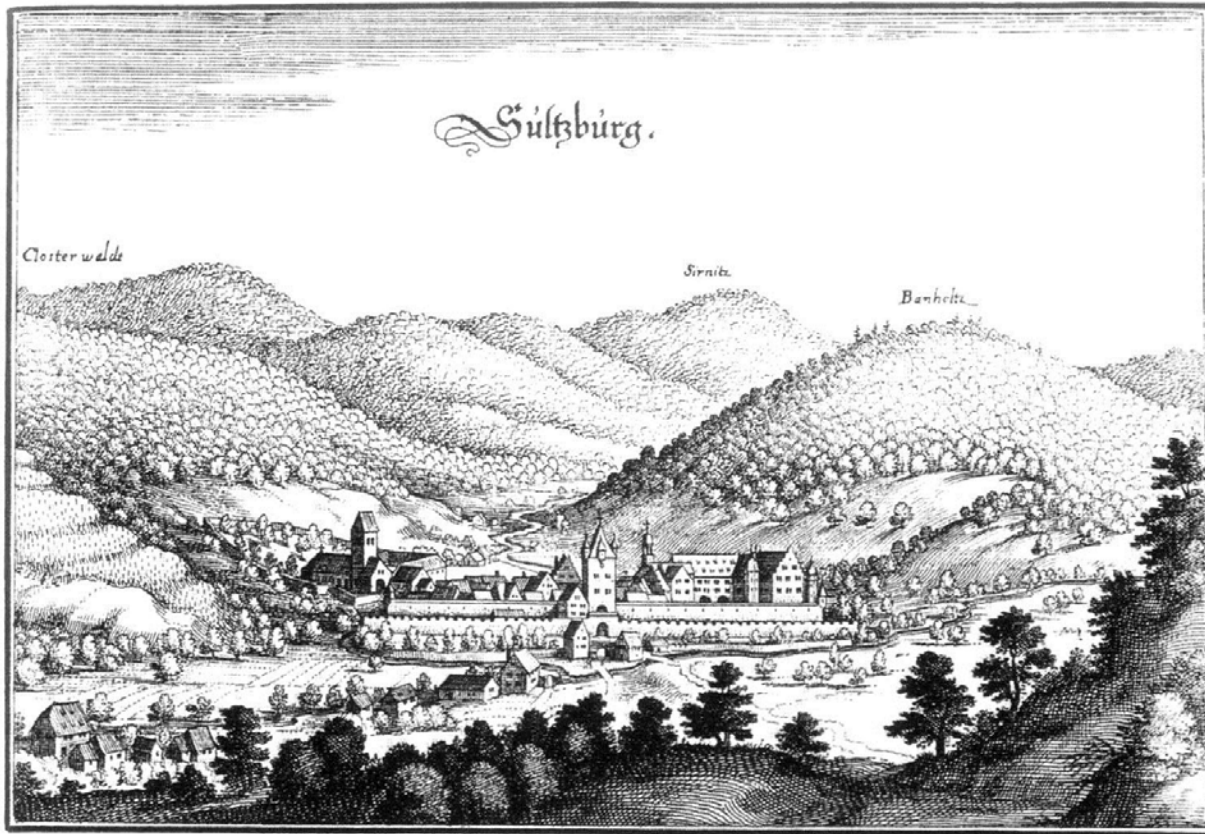
Ansicht und Grundriss von Sulzburg
Matthäus Merian, 1643

Stadtanlage. Nach Merians Darstellungen von 1642 ist die Stadt von einer Mauer mit vorgelegtem Doppelgraben umschlossen. Die breite Haupt- oder Marktstraße schließt im Westen und Osten mit zwei Toren ab, ein drittes Tor führt im Norden zum Kloster. Die Grundzüge der Stadtanlage und die historische Stadtumgrenzung lassen sich noch heute am Stadtgrundriss ablesen. Stadtmauerreste wurden teils in die Gebäude integriert, teils freistehend erhalten. Freiflächen lassen insbesondere im Süden und im Nordwesten der Stadt den ehemaligen Grabenbereich erkennen. Der Westen mit der Vorstadt ist geprägt von landwirtschaftlichen Gehöften des 18. und 19. Jahrhunderts, die sich traufständig entlang der Hauptstraße reihen und die für Sulzburg charakteristischen seitlichen Tordurchfahrten zur Erschließung rückwärtiger Ökonomiegebäude besitzen. Den Übergang zur Kernstadt markiert das erhaltene Niedere Tor, durch das die Hauptstraße führt, die sich hier zu einer breiten Marktstraße weitet. Im Kernstadtbereich ist die Nordseite der Hauptstraße von meist traufständigen und zwei- bis dreigeschossigen Bürgerhäusern gesäumt, die eine Fassadengliederung des 18. und 19. Jahrhunderts aufweisen. Sie besitzen häufig noch ihre mittelalterlichen Keller, wobei diese in Sulzburg durch die Höhe des Grundwasserspiegels und die Nähe zum Sulzbach wenig tief sind. Die Bürgerhäuser

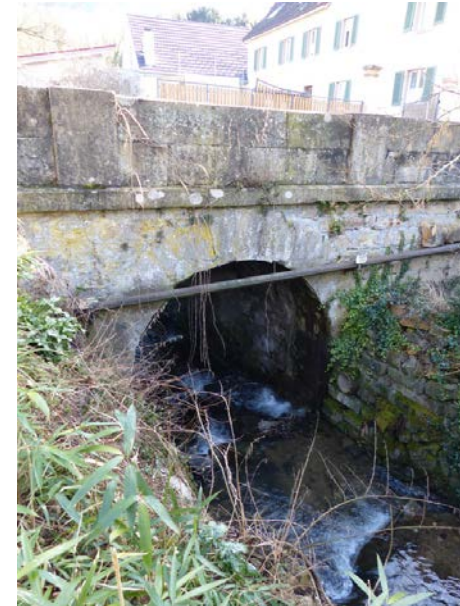
Ansicht von NO

Gewölbebrücke mit Wangen aus Bruchstein und Verkleidungen aus gesägten Steinplatten, an Brückenden in das Brückengeländer eingelassene Sitzbänke, 18./19. Jh.

Die Brücke ist ein selten gewordenes Zeugnis für den Stand der Wölbetechnik und des Brückenbaus im 18./19. Jh. Als aussagekräftiges Dokument der Stadtstruktur und Wegeführung in Sulzburg ist sie für die Gesamtanlage von Bedeutung.

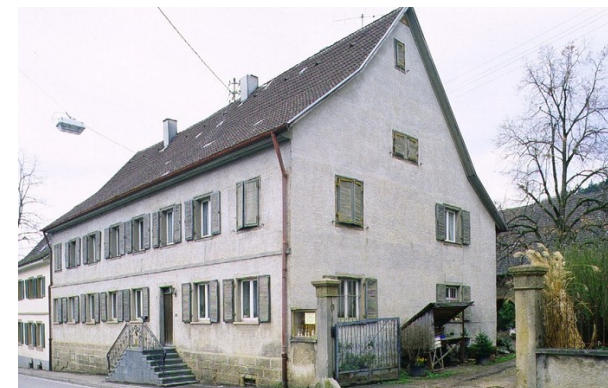
Hauptstraße 25

Stattliches Gehöft mit traufständigem, zweigeschossigem Wohnhaus in Hanglage über niedrigem rustiziertem Kellersockel, massives Erdgeschoss und Fachwerkobergeschoss, verputzt, straßenseitig doppelläufige Freitreppe, rückwärtige Laube setzt sich im Laubengang eines Schopfes mit Knechtskammern fort, Satteldach mit liegender, verzapfter Dachkonstruktion, 1766 errichtet; hofseitige Scheune mit Rundbogentoren und gewölbtem Keller, über Tor 1869 datiert; im Hof Back- und Waschhaus; zur Straße Torpfosten mit Gerberzeichen und Hofmauer; rückwärtig Mauer der Vorstadtbefestigung.

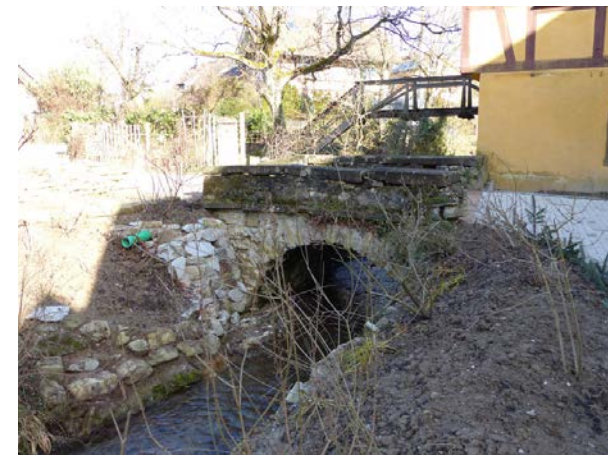
Bogenbrücke bei Hauptstraße 26a, Ansicht von S

Bogenbrücke über den Fliederbach, südwestlich von Hauptstraße 26 gelegen, mit hohen Fahrbahnwangen aus Bruchsteinmauerwerk, im 18. Jh. errichtet.

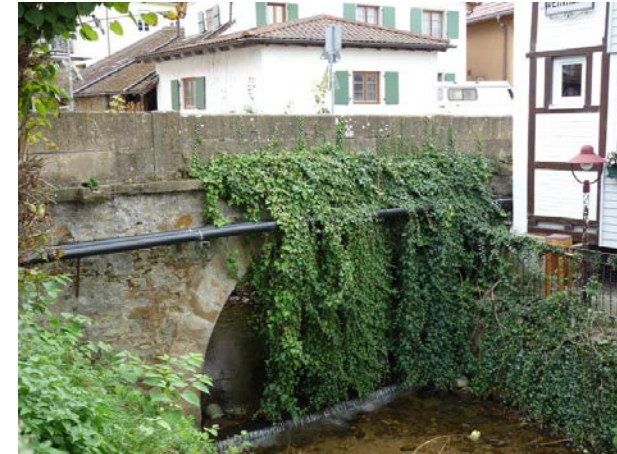
Brücke Klostergasse, Ansicht von NW

Bogenbrücke über den Sulzbach, Wangen aus Bruchstein, mit dicken Hausteinplatten verkleidet; an den Brückenden in Brückengeländer eingelassene Ruhebänke; 18./19. Jh; an südlichen Brückenseiten Stadtbefestigung.

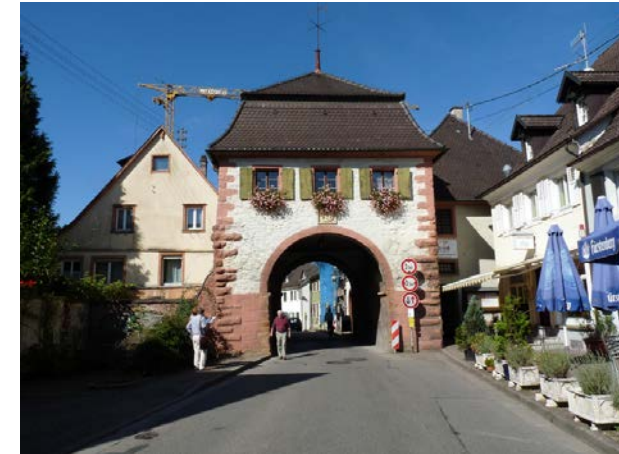
Ansicht von SO

Befestigungsanlage mit allen erhaltenen, vielfach in die Gebäude integrierten oder mitunter im Geländeverlauf sichtbaren Teilen samt Grabenbereich. Ursprünglich mit drei Toren, wovon als westlicher Abschluss des Kernstadtbereichs das Niedere Tor (Hauptstraße 37) erhalten ist. Im 12.-14. Jh. um den ovalen Stadtkern teilweise mit Doppelgraben angelegt, an der Nordseite folgte die Stadtbesfestigung dem Verlauf des Sulzbaches. Stadtmauer und Tore wurden im und nach dem Dreißigjährigen Krieg schwer beschädigt, jedoch wieder repariert, da Sulzburg als Fluchtort der umliegenden Gemeinden galt. Seit dem 18. Jh. hatte die Stadtbesfestigung jedoch an Bedeutung verloren, wovon die Aufschüttung und sukzessive Bebauung des Grabenbereichs zeugt. Sog. Niedere Tor, rechteckiger Baukörper mit Buckelquadern an Baukanten, verputzter Massivbau mit rundbogiger Durchfahrt, Mansarddach; Erbauung 13. Jh., im Dreißigjährigen Krieg und nachfolgenden kriegerischen Auseinandersetzungen des 17. Jhs. beschädigt, in den 1840er Jahren grundlegende Reparatur und Wiederherstellung in reduzierter Form mit Türmerwohnung im Obergeschoß und Einrichtung eines Gefängnisses an der Nordseite; auf dem Dach Blitzableiter des 18. Jhs. nach Vorbild Johann Jakob Hemmers.
