**Denkmalpflegerischer Werteplan
Gesamtanlage Isny im Allgäu**

Stand: August 2015
 Büro für Bauforschung und Denkmalschutz
 Markus Nummerger

Isny im Allgäu, Landkreis Ravensburg

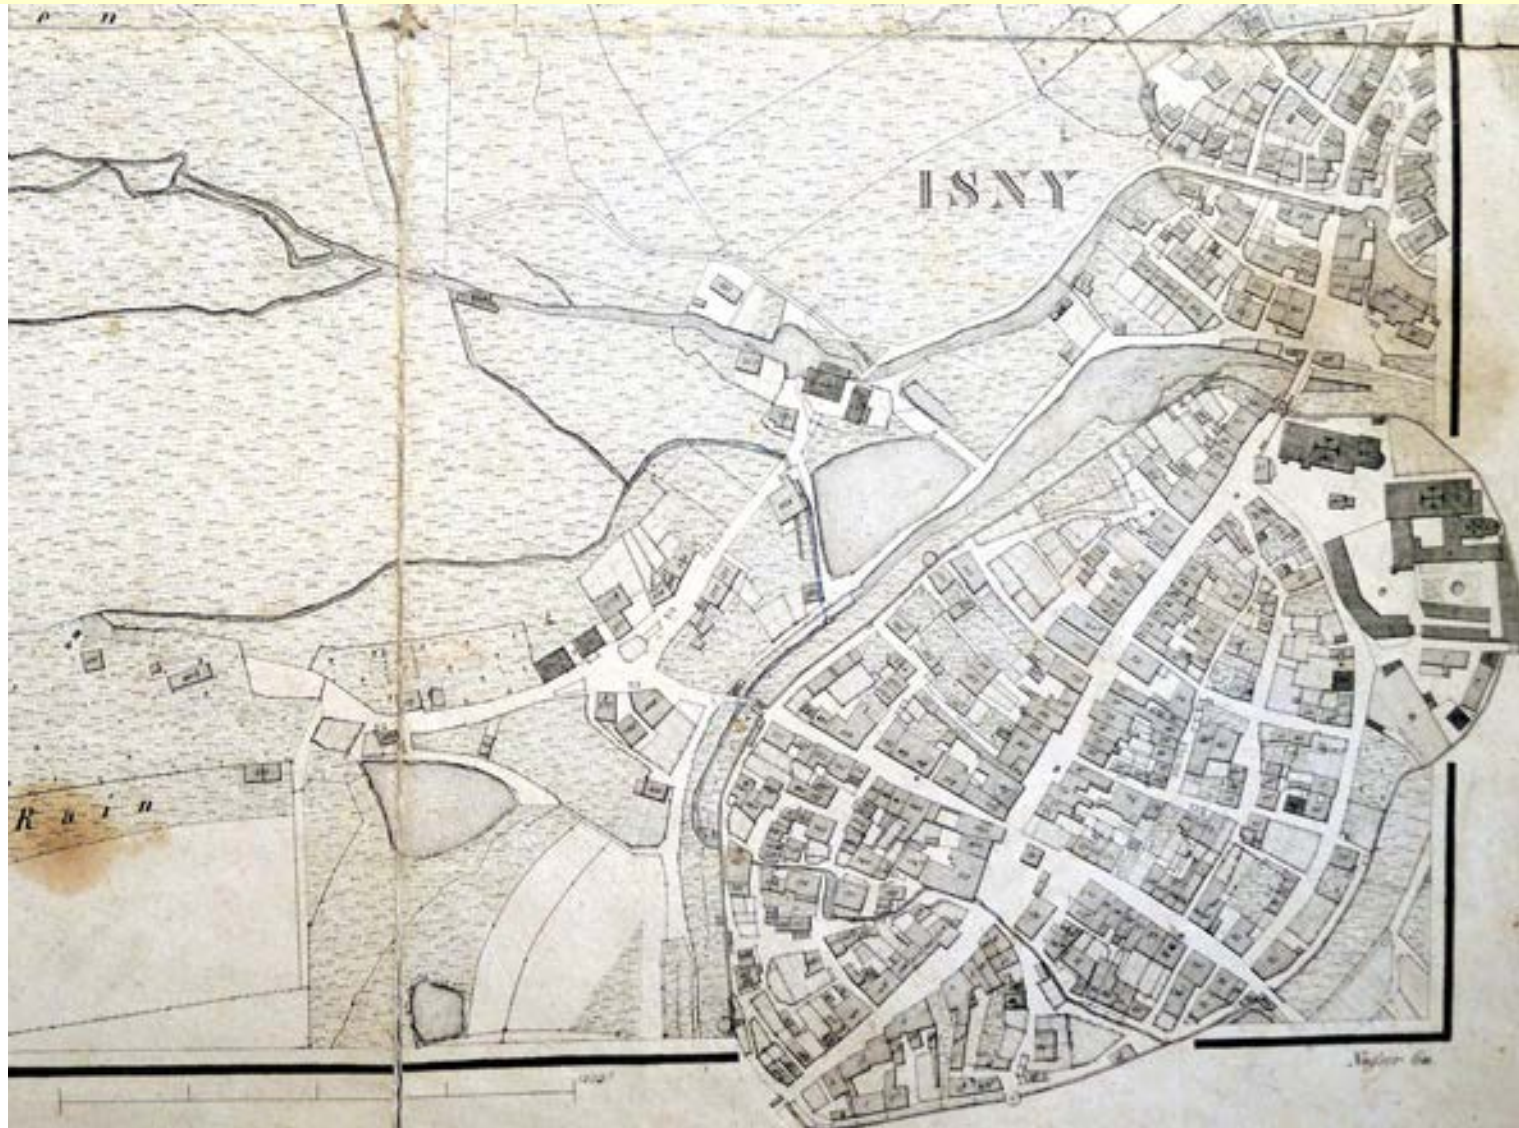
Württembergische Primärkatasterkarte von 1826 (nordwestlicher Teilausschnitt)

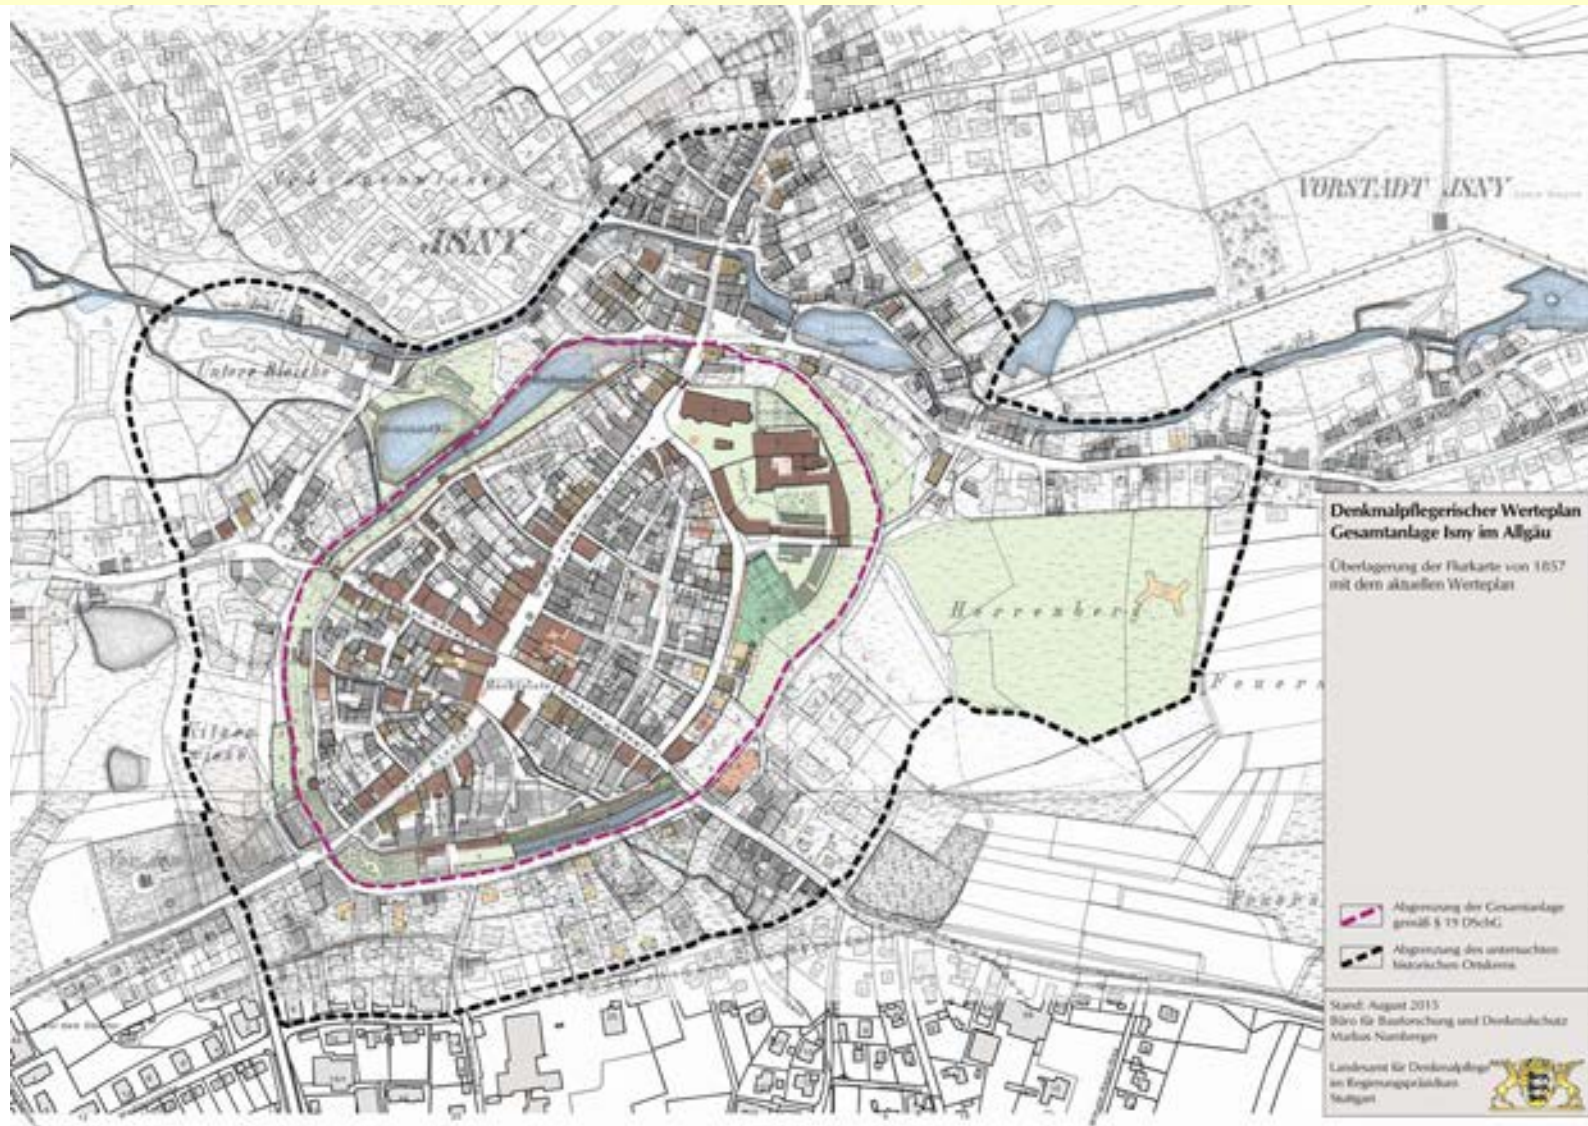
Württembergische Flurkarte von 1857 in Überlagerung mit denkmalpflegerischem Werteplan

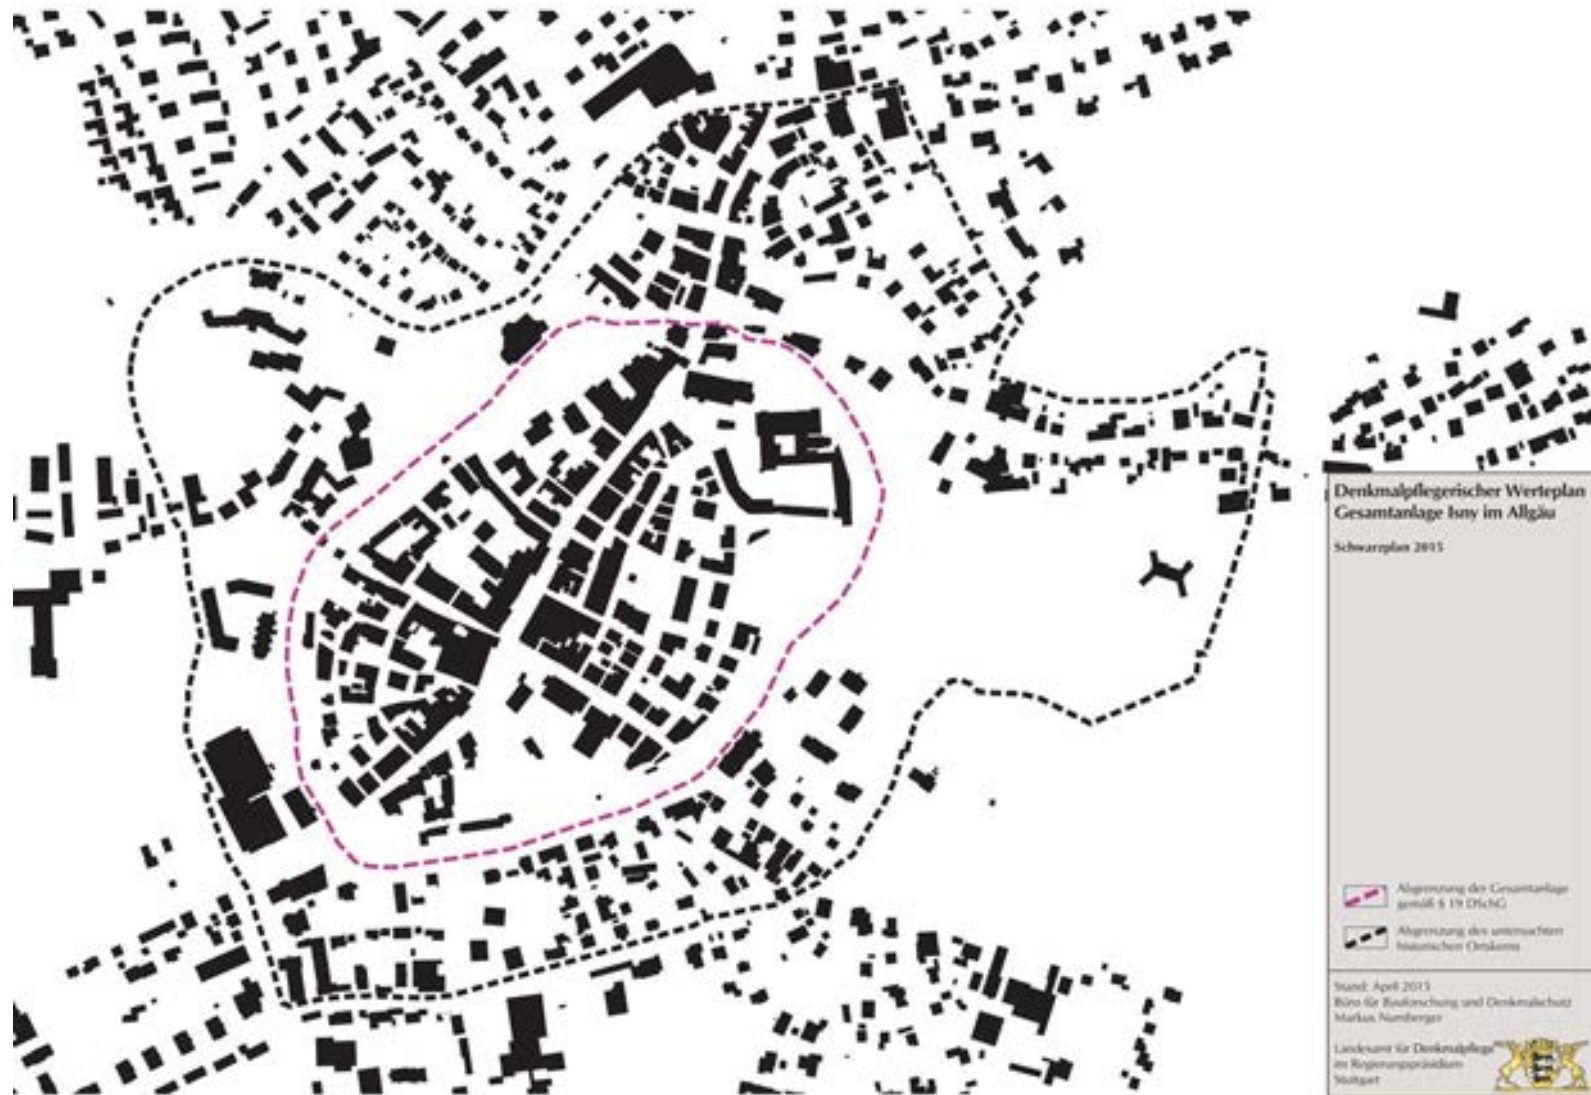
Aktueller Schwarzplan der Stadt Isny im Allgäu

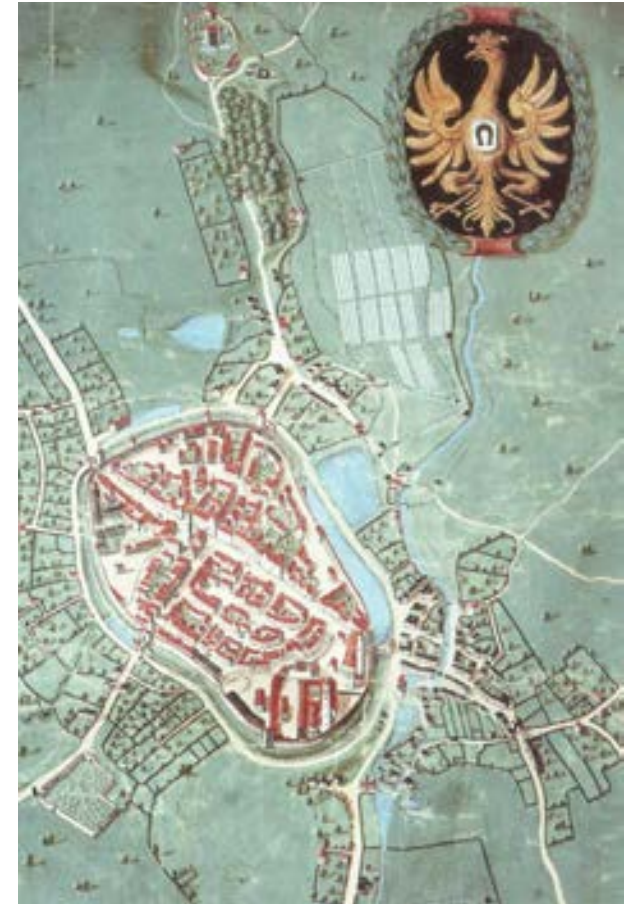
Vogelschau-Zeichnung von Johann Morell aus dem Jahr 1664 (in etwa gewestet)

In seiner historischen Gestalt sehr gut überliefert ist der Stadtgrundriss. Bereits auf dem Vogelschaubild des Johann Morell von 1664 lässt sich die noch heute vorhandene Grundrissstruktur mit der ovalen, befestigten Stadtanlage und dem, das Stadtgefüge in vier Viertel teilenden Hauptstraßenkreuz gut erkennen. Oval und Straßenkreuz sind die städtebaulichen Grundelemente. Beide sind aber nicht in einer rein geometrischen Form verwirklicht. Der Mauerring des Ovals passt sich frei den topographischen Gegebenheiten an. Der Marktplatz ist aus dem geometrischen Mittelpunkt nach Süden

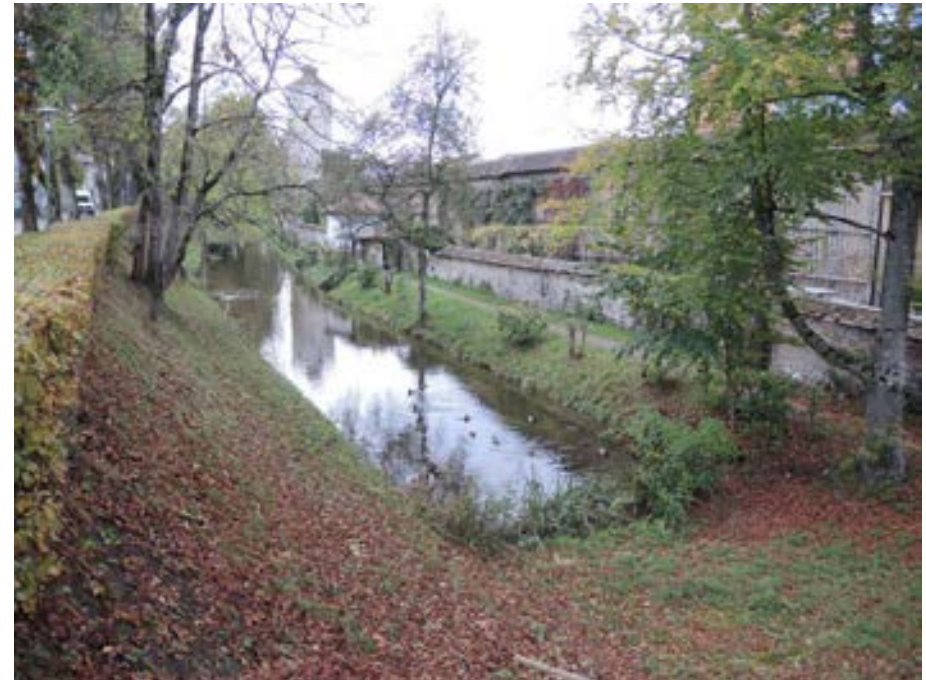
Nach neuesten Forschungen das östliche Viertel des Stadtovals im 13. Jh. ummauert. Ab den 1370er Jahren Erweiterung der Stadt und Besfestigung des heutigen Ovals. Ab dem 19. Jahrhundert vermehrt Rückbau und Abbruch der Stadtbesfestigung.

Ansicht des Oberen Grabens mit Zwingermauer und Stadtmauer

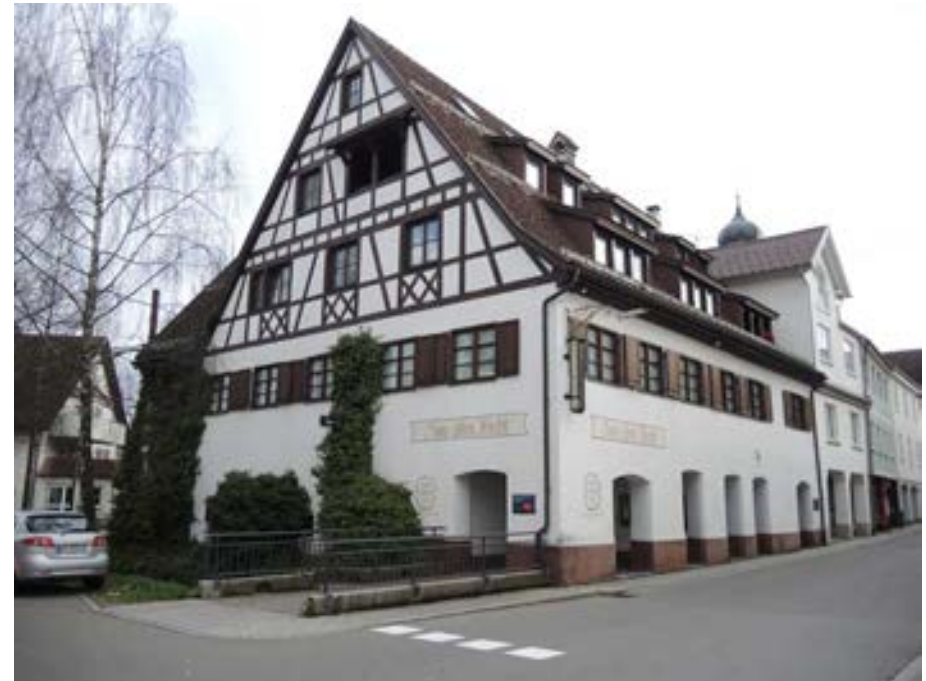
Nach dem Brand von 1727 um 1729 neu erbautes Gasthaus „Zum Hecht“. 1981/82 Abbruch des Dachtragwerks und Neubau des nördlichen Fachwerkgiebels sowie des Daches.

Ansicht des Gebäudes von Nordwesten

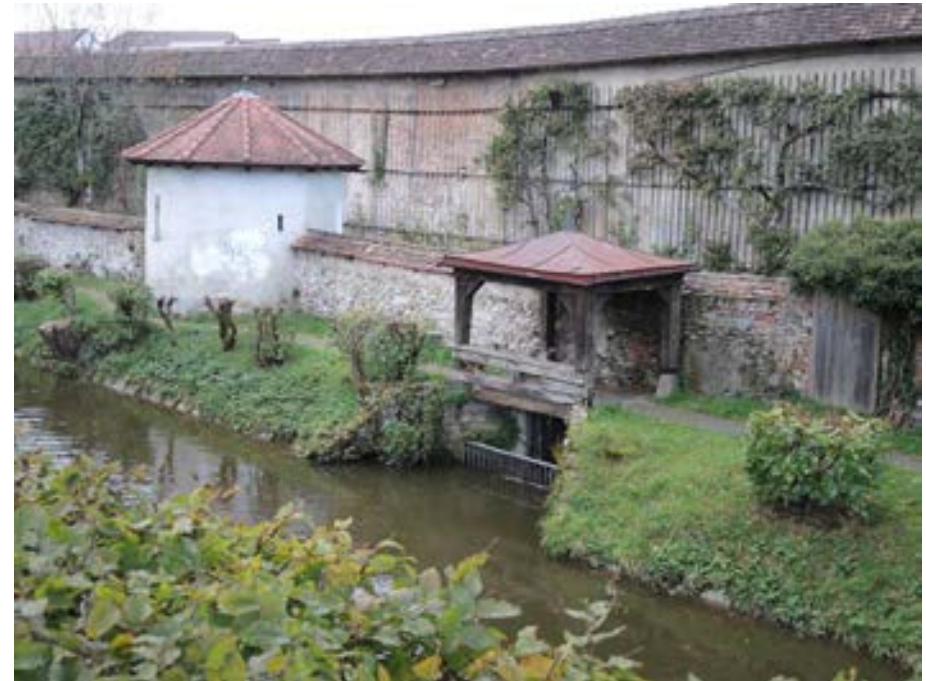
Im Kern 15. Jahrhundert. 1856 Verkauf an den Unternehmer Springer. Wohl durch diesen wurde ein hölzerner Teepavillon auf das Zwingertürmchen gebaut. 1982 ist der Pavillon durch Schneelast eingestürzt. Dabei wurde auch das Zwingertürmchen stark beschädigt. 1982 Sanierung und Neubau des Daches.

Ansicht des Zwingertürmchens von Osten

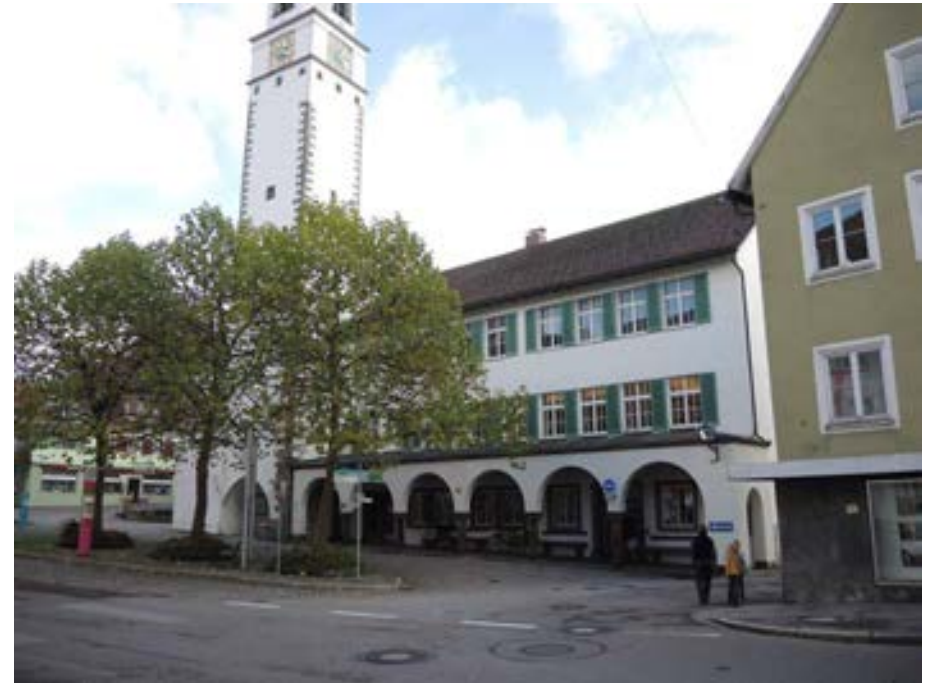
In zentraler Ecklage am Marktplatz stehender, zehngeschossiger Blaserturm mit massiv gemauerten und verputzten Außenwänden. Die unteren acht Geschosse mit quadratischem Grundriss, die oberen beiden Geschosse mit achteckigem Grundriss. Nach oben mit einer Zwiebelhaube abschließend. Die Turmkanten teils mit Eckquaderungen versehen. An der nördlichen Seite ein dreigeschossiges Treppenhaus angebaut.

Ansicht des Blaserturms von Südwesten

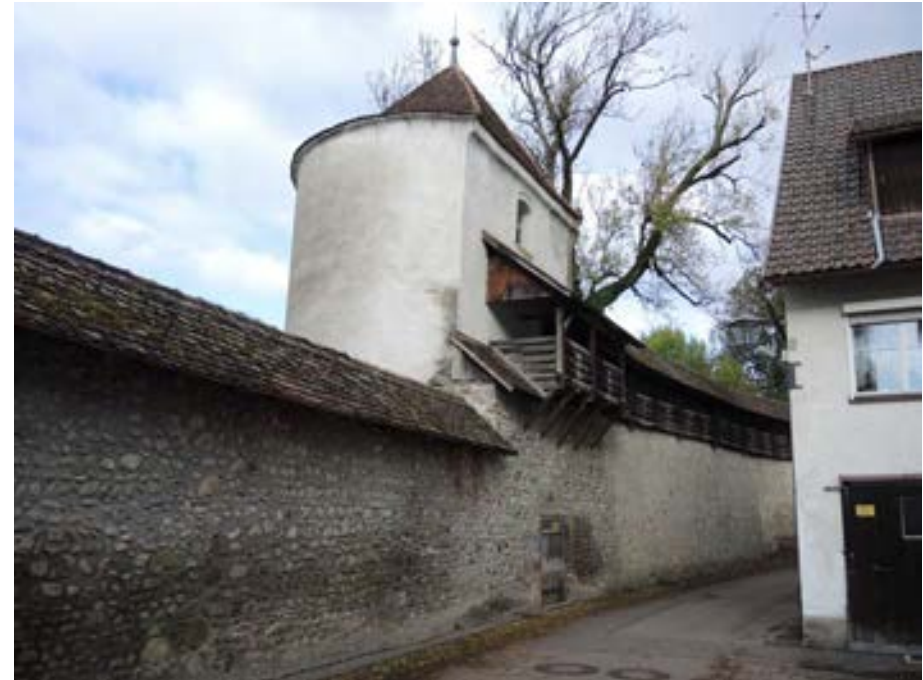
An der sog. Unteren Stadtmauer am nordwestlichen Stadtrand stehender, viergeschossiger Speicherturm. Über nahezu dreiviertelrundem Grundriss massiv gemauerter und verputzter Befestigungsturm. Nach oben mit einer Dachgeschossebene unter einem Kegeldach abschließend. An der südöstlichen Seite außenliegender Holzanbau des einstigen Wehgangs. Die beiden unteren Geschosse wurden zeitweilig als Gefängnis genutzt. 16. Jahrhundert mit jüngeren Veränderungen.

Ansicht des Speicherturm von Süden
