Denkmalpflegerischer Werteplan Gesamtanlage Wangen im Allgäu

DENKMALPFLEGERISCHER WERTEPLAN
GESAMTANLAGE Wangen im Allgäu

02.03.2016
Dr. Annegret Kaiser

Baden-Württemberg
LANDESAMT FÜR DENKMALPFLEGE
IM REGIERUNGSPRÄSIDIUM STUTTGART

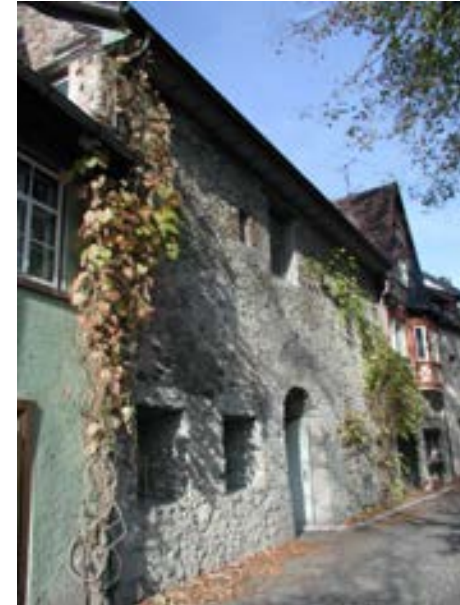
Wangen im Allgäu, Lange Gasse 39

Stadtmauerturm, siebengeschossiger Massivbau, untere Geschosse quadratisch, über starkem Gesims fünftes Geschoss gegliedert durch Flachbogenblenden, darüber im Achteck verjüngt zwei durch verkröpftes Gesims getrennte Obergeschosse mit Bogenstellungen, über reich profiliertem Gesims achtseitige welsche Haube mit Wetterfahne auf Kugelknäuf; um 1400 mit der bis hierher erweiterten Ringmauer errichtet, 1596 oberer Teil abgebrochen und wiederaufgebaut, 1858 renoviert, 1985 Anbauten abgebrochen und Turm saniert.

Der ursprünglich wegen seiner Nähe zu den Färbereien und der Argen Färber-, zuweilen auch Wasserturm genannte Stadtmauerturm, der im Zuge der Stadterweiterung des späten 14./15. Jahrhundert an der nordöstlichen Stadtmauerecke der Unterstadt errichtet wurde, ist als Teil der in Resten überlieferten Stadtbefestigung ein wichtiges Zeugnis der einstigen Wehrhaftigkeit der Reichsstadt Wangen. Für die Stadtgestalt und die Stadtgeschichte besitzt er einen hohen dokumentarischen Wert. Darüber hinaus ist er ein entscheidende vertikale Dominante der Stadtsilhouette und zeugt mit seinem frühbarocken Aufsatz von der charakteristischen Architektursprache der Region.

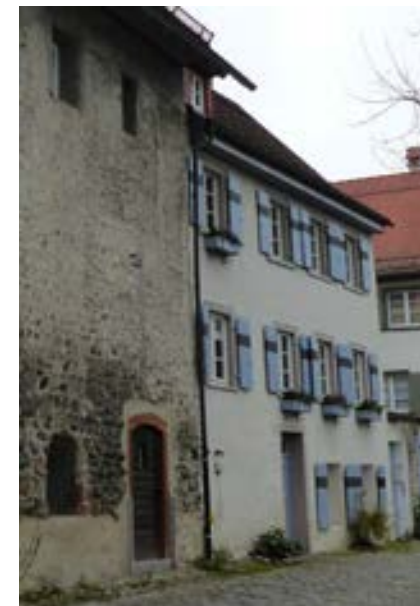
Wangen im Allgäu, Lange Gasse 16, v. S

Dreigeschossiger Massivbau, westlich an Nr. 43 und östlich an die Stadtmauer angebaut giebelständig zum Argenufer, Erdgeschoss mit kleinen, tief in der einstigen Stadtmauer liegenden Fenstern, rechteckiger Erker am Obergeschoss, vor dem zweiten Obergeschoss eingezogener hölzerner Balkon, Giebel mit moderner Durchfensterung; Wiederaufbau nach Stadtbrand von 1794, später mehrfach verändert.

Das Gebäude hat städtebaulichen Wert in der langen Reihe schlichter einstiger Handwerkerhäuser und -werkstätten entlang der östlichen Langen Gasse. Zudem erinnert es an die Feuersbrunst vom 14. Mai 1794, als der etwa in der Mitte der östlichen Stadtmauer stehende Gerberturm vom Blitz getroffen wurde und die umliegende Bebauung (Lange Gasse 31 bis 47) in Brand setzte sowie an den danach erfolgten Wiederaufbau. Das Gebäude verdeutlicht, dass die Stadtmauer zu dieser Zeit ihre fortifikatorische Funktion verloren hatte und durch Fenster, Balkone und Erker durchbrochen wurde.

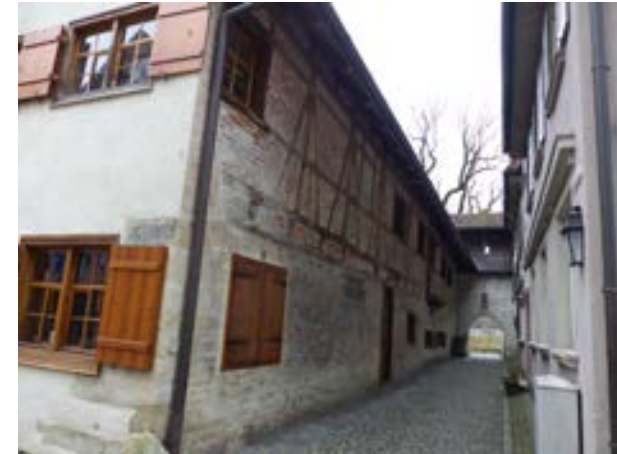
Badstubengässle nach O

Das Badstubengässle führt als schmale Verbindungsgasse von Langen Gasse gerade in östlicher Richtung zur Stadtmauer. Sie wurde wohl angelegt, um die südlich von der Badstube gelegene Bebauung der Langen Gasse vor Bränden zu schützen, denn von den Öfen des Baders ging eine erhebliche Feuergefahr aus. Die Bebauung besteht nur aus zwei Gebäuden, deren hinteres wohl in das 16./17. Jahrhundert zurückreicht, während das vordere ein Ersatzbau des 20. Jahrhunderts ist.

Die gerade verlaufende Gasse ist wohl Teil des noch zum Ende des 14. Jahrhundert entstandenen Wegenetz der Unterstadt. Aus Brandschutzgründen neben einer 1409 erstmals urkundlich fassbaren Badstube angelegt hat sie hohen dokumentarischen Wert für die bauliche Struktur Wangens.

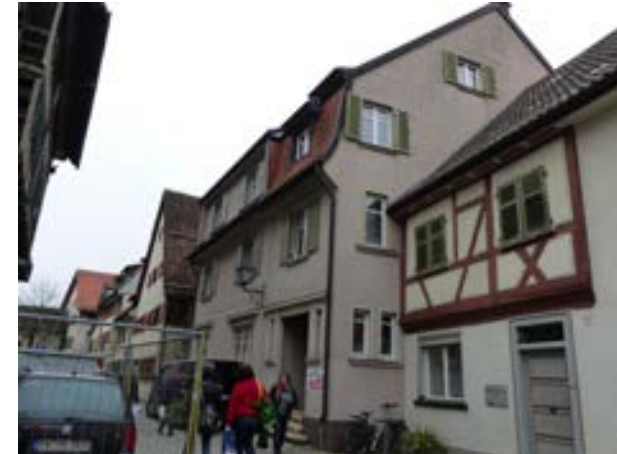
Wangen im Allgäu, Badstubengäßle 2, SW

Zweigeschossiges massives Handwerkerhaus, über den Fenstern im Erdgeschoss kleine Zierdächer, Mansarddach; 1927 Neubau als Wohnhaus mit Schlosserwerkstatt, 1982 Dachausbau, 1983 Garage.

Im Bereich des heutigen Gebäudes befand sich seit dem 17. Jahrhundert nachweislich eine Hafnerei. Diese handwerkliche Nutzung wurde auch beim Neubau der 1920er Jahre weitergeführt. Das in seinem Erbauungszustand in Formen eines traditionellen Heimatstils unverändert erhaltene Haus steht somit innerhalb der dichten Bebauung der Langen Gasse mit Handwerksbetrieben und Ökonomiebauten.

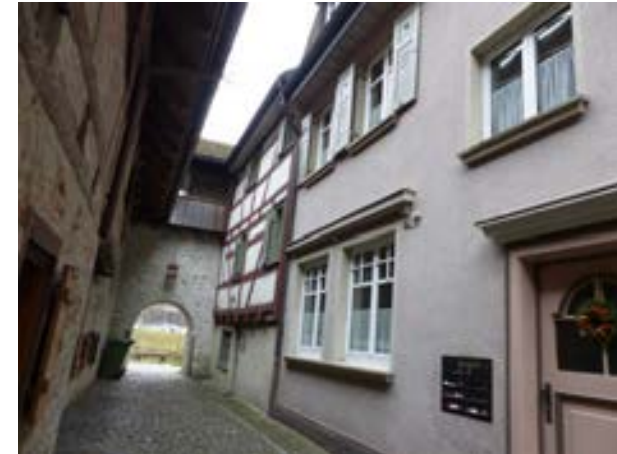
Wangen im Allgäu, Badstubengäßle, 2 u. 4 von W.

Zweigeschossiger unverputzter Fachwerkbau leicht vorkragend auf hohem massivem Sockel, die Ostseite wird von der Stadtmauer gebildet, auf der ein Fachwerkgiebel aufsetzt, traufständig zum Badenstubengässle; im Kern wohl 16. Jahrhundert, im 18. Jahrhundert Weberhandwerk nachweisbar, 1983 Renovierung.

Das unmittelbar an der Stadtmauer stehende Haus ist ein anschauliches Beispiel für die ehemals am Stadtrand angesiedelten kleinen Handwerksbetriebe der Unterstadt und verweist damit auf die Wangener Sozialtopographie.

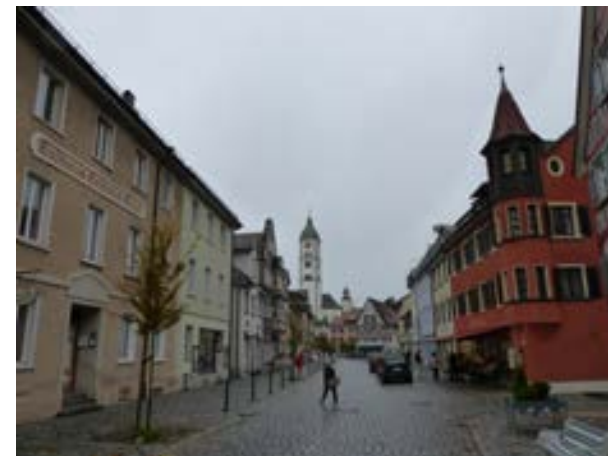
Bindstraße nach N Höhe 71

Die Bindstraße erstreckt sich - parallel zur östlichen Stadtmauer - in leicht gebogenem ebenem Verlauf vom Eselsberg im Norden kommend in südliche Richtung, wo sie die Stadt verlässt. Der Name verweist auf den alten Gewannnamen „Bünd“ für das Gelände zwischen Oberstadt und Uferniederung der Argen. Die Bebauung besteht aus einer langen dichten Reihe traufständiger Handwerker- und Gasthäuser mit modernen Ladeneinbauten, sowie den Sonderbauten von Spital und Kornhaus. Während sich die Häuser im Nordosten ihren ursprünglichen Zustand weitgehend bewahren konnten, wurde die südliche Bindstraße wiederholt durch Brände (1775, 1793, 1858 und 1874) zerstört.

Die Bindstraße hat als dicht mit Handwerker- und Gasthäusern besetzte Leitlinie der im späten 14. Jahrhundert angelegten Unterstadt hohen Wert für die Sozial- und Wirtschaftsgeschichte Wangens. Gerade durch die wiederholten Brandzerstörungen hat sie zudem hohen dokumentarischen Wert für die bauliche Struktur der Stadt und kündigt von Wiederaufbauplanungen, die durch Parzellenkorrekturen und Anlage von Brandgassen den Brandschutz befördern wollte.

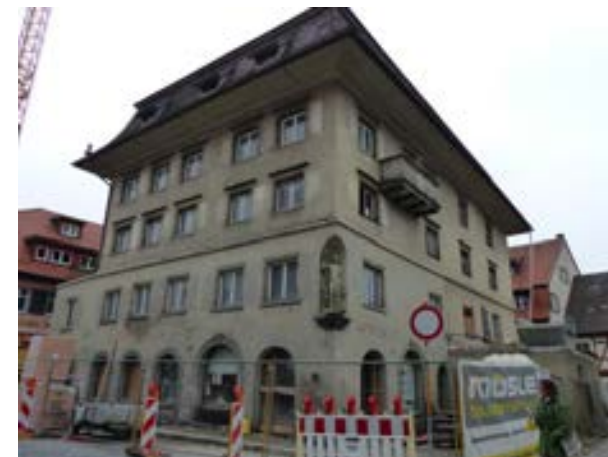
Bild Bindstraße 1 von SW

Viergeschossig, Erdgeschoss und erstes Obergeschoss massiv, drittes und viertes Obergeschoss nach Norden um eine Fensterachse verkürzt, verputztes Fachwerk, weit vorkragendes Mansardwalmdach, rundbogige Fenster und Türen im Erdgeschoss, rückseitig mit Holzgalerien; 1777 anstelle von neun brandzerstörten Häusern als Gerberei errichtet, 1907 Umbau zum Spezereiwarengeschäft Hensler, 1954 Umgestaltung und Erneuerung der Außenfront, 1982 Umbau Erdgeschoss, 1998 Decken, Böden und Treppen herausgenommen, seit 2014 Sanierung.

Der mächtige freistehende Bau des sog. Hensler-Hauses hat städtebaulichen Wert als Kontrapunkt zu der ab hier beginnenden dichten und traufständigen Bebauung der östlichen Bindstraße. Mit seinen an der Rückseite noch erhaltenen überdachten Gerbergängen zum Trocknen der Lederhäute erinnert es an das einst für die Wangener Unterstadt typische und wichtige Gerberhandwerk.

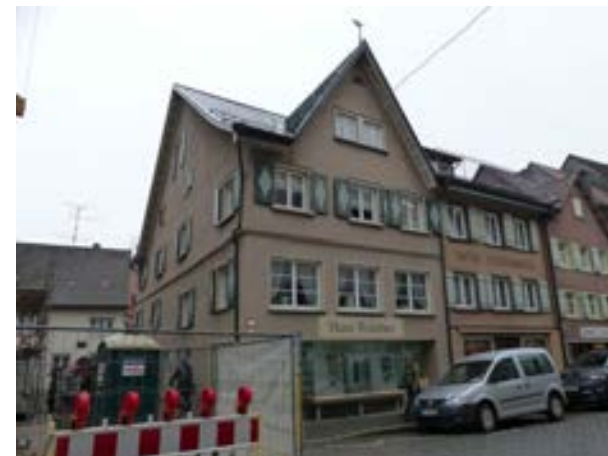
Wangen im Allgäu, Bindstraße 5, v. N

Dreigeschossiger Massivbau, traufständig, profiliertes Gesims zwischen erstem und zweitem Obergeschoss, Satteldach mit großen Zwerchgiebel zur Bindstraße; im Kern 16. Jahrhundert, mehrfach verändert (Dachausbau), Ladenpassage der 1950er Jahre.

Das ehemalige Gerberhaus hat städtebaulichen Wert als Beginn der langen Reihe traufständige Gebäude entlang der östlichen Bindstraße. Mit seinem Ladeneinbau der 1950er Jahre ist es ein typischer Vertreter eines ehemaligen Handwerkerhauses, das dem Wandel der Bindstraße zur Einkaufsstraße geschuldet, im 20. Jahrhundert zu einem Geschäft umgebaut wurde.

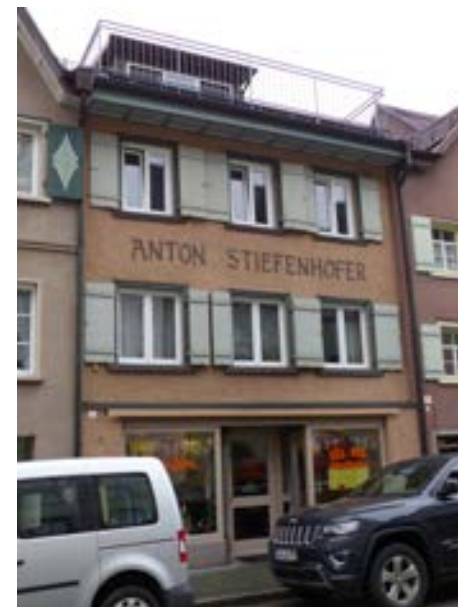
Wangen im Allgäu, Bindstraße 7, v. W

Dreigeschossiger Massivbau, traufständig, Satteldach mit Gaube und Dachbalkon zur Bindstraße, Schaufenster mit gusseisernen Säulchen des frühen 20. Jahrhundert; im Kern 16. Jahrhundert, 1978 Renovierung.

Das Gebäude ist wichtiger Bestandteil der langen geschlossenen Reihe meist traufständiger Bauten an der östlichen Bindstraße, der Leitlinie der Wangener Unterstadt. Es ist zudem ein typisches Beispiel eines ehemaligen Handwerkerhauses, das dem Wandel der Bindstraße zur Einkaufsstraße geschuldet, im frühen 20. Jahrhundert mit einem Ladeneinbau versehen wurde.

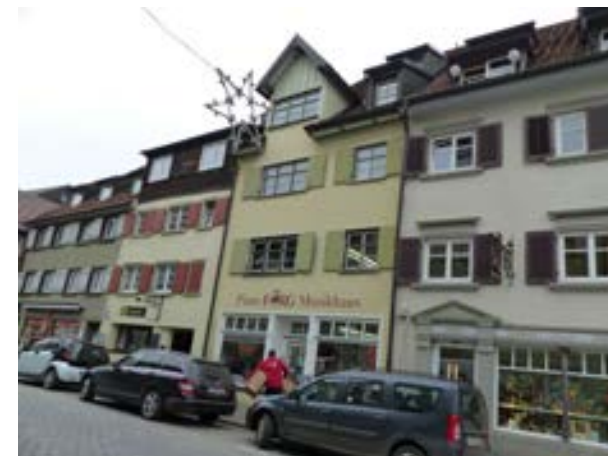
Bindstraße 15 und 17 von SW

Dreigeschossiger Massivbau, traufständig, Satteldach mit hölzerner Gaube in Hausbreite zur Bindstraße; im Kern 16. Jahrhundert, im Bestand saniert.

Das Gebäude ist wichtiger Bestandteil der langen geschlossenen Reihe meist traufständiger Bauten an der östlichen Bindstraße, der Leitlinie der Wangener Unterstadt. Es ist zudem ein typisches Beispiel eines ehemaligen Handwerkerhauses, bei dem zur Gewinnung von zusätzlichem Wohnraum das Dach ausgebaut wurde.

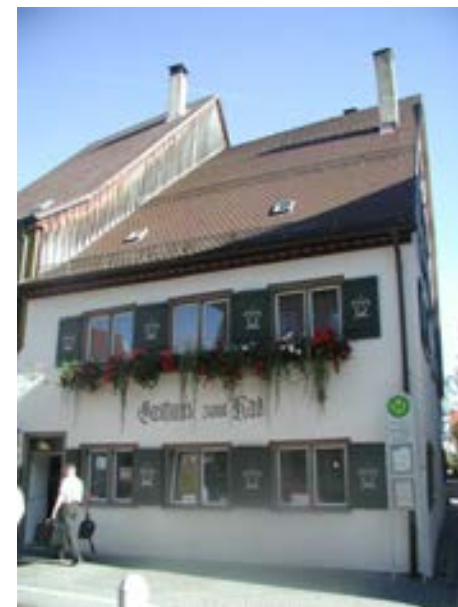
Wangen im Allgäu, Bindstraße 23

Gasthaus Zum Rad, zweigeschossiger Massivbau, traufständig, unverputzter Fachwerkgiebel zum Kornhausgässle, steiles Satteldach, schmiedeeiserner Schildausleger; im Kern 16. Jahrhundert, 2007 Umbau und Sanierung.

Das 1579 erstmals als „Goldener Löwe“ genannte Gasthaus zum Rad ist wichtiger Bestandteil der langen geschlossenen Reihe meist traufständiger Bauten an der östlichen Bindstraße. Mit seiner mehr als 400-jährigen Wirtshaustradition hat es dokumentarischen Wert für eine typische Gasthausituation an der stark frequentierten Leitlinie der Wangener Unterstadt.

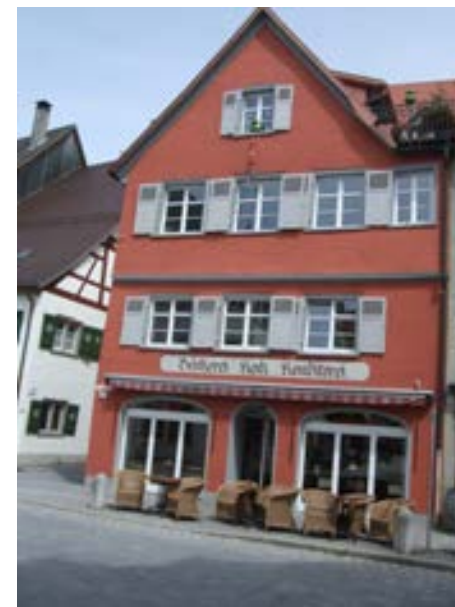
Wangen im Allgäu, Bindstraße 27 v. SW

Ursprünglich zwei-, heute dreigeschossiger Massivbau, traufständig, bei einem späteren Umbau aufgestockt und mit großem Zwerchhaus versehen, im Kern 16. Jahrhundert, später aufgestockt, 1980 Ladeneinbau, 2000 Abbruch und Neubau des rückwärtigen Gebäudeteils zur Langen Gasse (Ersatzbau).

Das Gebäude ist trotz deutlicher moderner Veränderungen struktureller Bestandteil der östlichen Bindstraße, die typischerweise von ehemaligen Handwerkerhäusern mit Ladeneinbauten sowie von Gasthäusern geprägt wird. Mit seinem stark ausgebauten Dach steht es zudem beispielhaft für die Schaffung zusätzlichen Wohnraums in der Wangener Kernstadt.

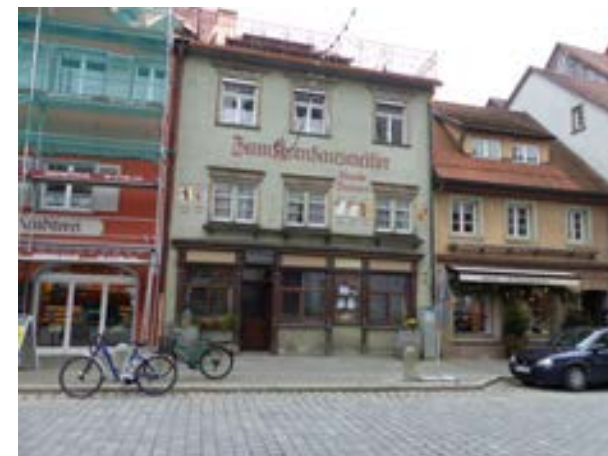
Wangen im Allgäu, Bindstraße 29, v. W

Ursprünglich zwei-, heute dreigeschossiger Bau mit massivem Erdgeschoss und Fachwerkobergeschossen, traufständig, Satteldach mit großer moderner Gaube und Dachterrasse, Erdgeschoss mit historistischer Fassade und Gaststube; im Kern Fachwerkbau der 1. Hälfte des 16. Jahrhunderts (heute abgegangenes Dachwerk dendrochronologisch datiert 1540/41), 1895 Umgestaltung Erdgeschoss-Fassade und Gaststube, beiden Traufen um ein Geschoss angehoben, 1968 umfangreich erneuert, 2013 Umbau und Sanierung (vor allem Dachausbau mit Abriss des alten und Erstellung eines neuen Dachstuhls).

Das bis in das 16. Jahrhundert zurückweisende Gasthaus zum Kornhausmeister ist zum einen wichtiger Bestandteil der langen geschlossenen Reihe meist traufständiger Bauten an der östlichen Bindstraße. Zum anderen hat es dokumentarischen und exemplarischen Wert für eine typische Gasthausituation an der stark frequentierten Leitlinie der Wangener Unterstadt.

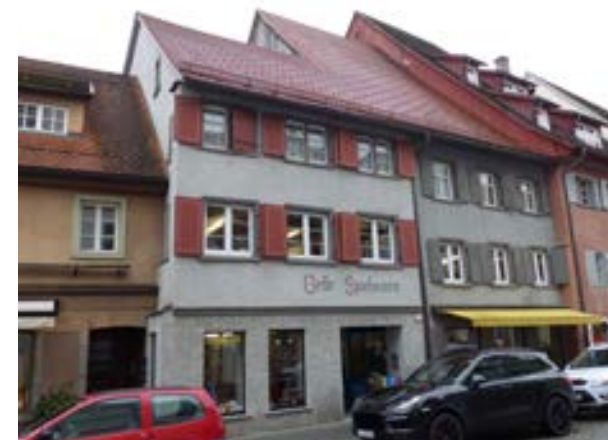
Wangen im Allgäu, Bindstraße 33, vNW

Dreigeschossiger Massivbau, traufständig, Satteldach, Fassade springt im Nordwesten vor, der dadurch entstehende schmale Wandabschnitt durchfenstert; im Kern wohl 16. Jahrhundert, 1987 Schaufenstereinbau, Dachhaut modern erneuert, Rückgebäude zur Langen Gasse stark modern überformt.

Das Gebäude ist wichtiger Bestandteil der langen geschlossenen Reihe meist traufständiger Bauten an der östlichen Bindstraße, der Hauptachse der Wangener Unterstadt. Es ist zudem ein typisches Beispiel eines ehemaligen Handwerkerhauses, das dem Wandel der Bindstraße zur Einkaufsstraße geschuldet, im 20. Jahrhundert mit einem Ladeneinbau versehen wurde.

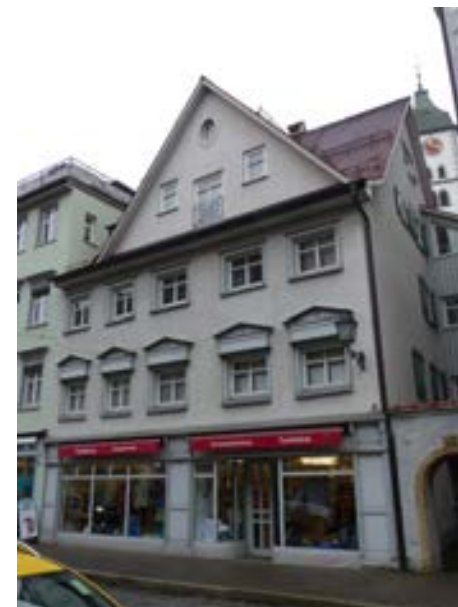
Wangen im Allgäu, Bindstraße 34 v. O.

Dreigeschossiger Massivbau, traufständig, Erdgeschoss mit modernem Ladeneinbau, Fenster im ersten Obergeschoss mit klassizistischen Bekrönungen, Satteldach mit modern eingefügtem großen Zwerchgiebel; nach dem Stadtbrand von 1793 neu erbaut, vielleicht unter Verwendung älterer Bausubstanz, 1993 Umbau mit Dachausbau.

Das Gebäude ist ein aussagekräftiges Beispiel für die vom Klassizismus geprägte Architektur des Wiederaufbaus nach dem Stadtbrand von 1793, der die ganze westliche Bindstraße vom Isnyer Tor bis zum Postplatz zerstörte. Mit seinen späteren Veränderungen steht es zudem für den Wandel der mit Handwerker- und Gasthäusern bestandenen zentralen Leitlinie der Wangener Unterstadt zu einer der bevorzugten Wohn- und Geschäftsstraßen im Laufe des 20. Jahrhunderts.

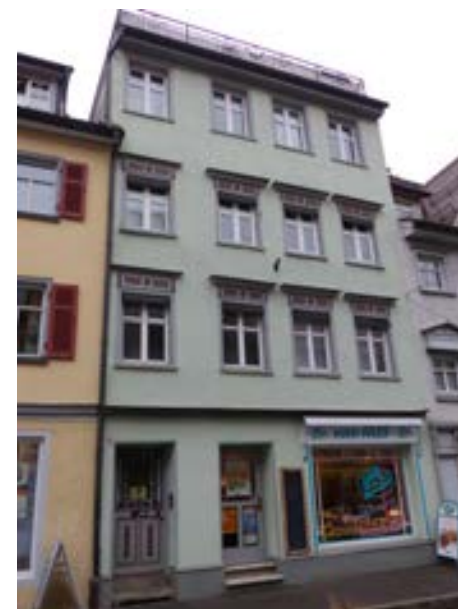
Wangen im Allgäu, Bindstraße 36, v. O.

Viergeschossiger Massivbau, traufständig, Erdgeschoss mit Eingangstür des 19. Jahrhunderts und modernem Ladeneinbau, Fenster im ersten und zweiten Obergeschoss mit klassizistischen Bekrönungen, Satteldach mit großer Dachterrasse; nach dem Stadtbrand von 1793 neu erbaut, vielleicht unter Verwendung älterer Bausubstanz, ursprünglich dreigeschossiger Bau später um ein viertes Stockwerk mit Dachterrasse aufgestockt.

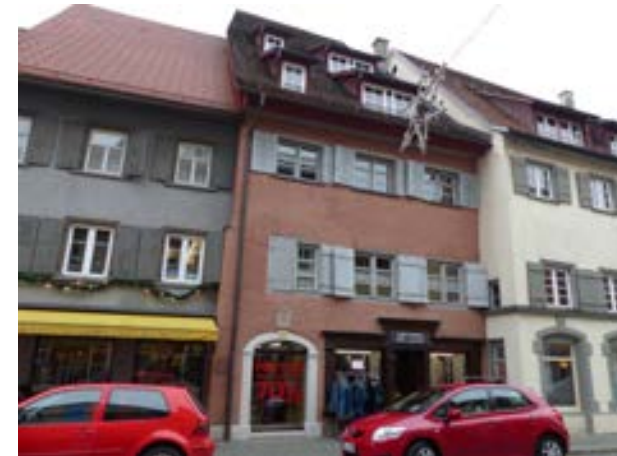
Bindstraße 37 von W

Dreigeschossiger Bau, Erd- und erstes Obergeschoss massiv, zweites Obergeschoss verputztes Fachwerk, traufständig, Erdgeschoss mit (verglastem) Korbbogenportal und historistischem Schaufenstereinbau, Satteldach mit zwei Reihen Dachgauben; um 1585 errichtet, Lateinschule 1785 in das Mesnerhaus verlegt, 1786 Verkauf an Privat, 2002 Umbau, Ausbau des Dachstuhls zu Wohnungen.

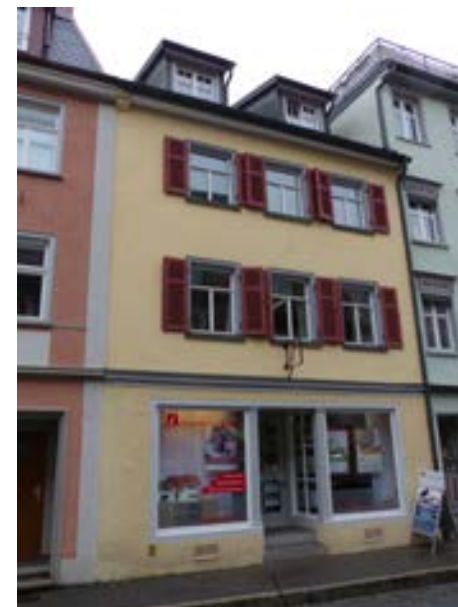
Wangen im Allgäu, Bindstraße 38, v. O.

Dreigeschossiger Massivbau, traufständig, Erdgeschoss mit modernem Ladeneinbau, profiliertes Gesims zwischen Erd- und erstem Obergeschoss, Satteldach mit Schleppgauben; nach dem Stadtbrand von 1793 neu erbaut, vielleicht unter Verwendung älterer Bausubstanz, 1981 Dachgauben, 1982 Umgestaltung Ladenfassade.

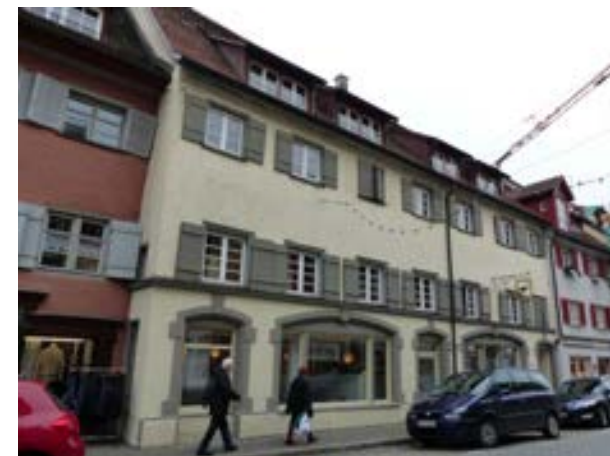
Wangen im Allgäu, Bindstraße 39, v. NW

Dreigeschossiger Massivbau, traufständig, Erdgeschoss mit großen stichbogigen Fenstern und Türen, profiliertes Gesims zwischen Erd- und Obergeschoss, Satteldach mit Schlepplgauben, schmiedeeiserner Schildausleger; im Kern 16. Jahrhundert, 1683 im Besitz eines Bierbrauers genannt, 1737 erstmals als Wirtshaus Zum Strauß bezeichnet, 1990 Umbaumaßnahmen im Inneren, Ausbau des Dachgeschosses, 2012 Änderung des Ladeneingangs.

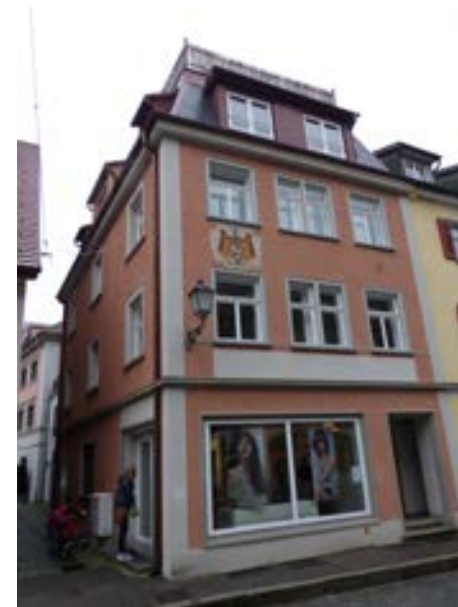
Wangen im Allgäu, Bindstraße 40

Dreigeschossiger Massivbau, Erdgeschoss mit modernem Ladeneinbau, profiliertes Gesims zwischen Erd- und erstem Obergeschoss, Wappenmalerei an der Fassade, Mansarddach mit Dachterrasse; nach dem Stadtbrand von 1793 neu erbaut, vielleicht unter Verwendung älterer Bausubstanz, modener Dachausbau.

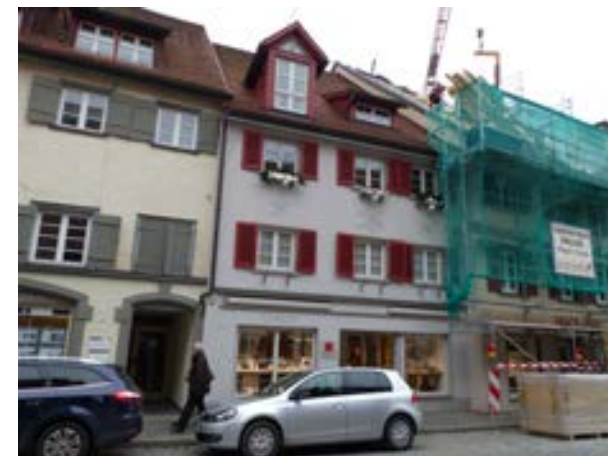
Wangen im Allgäu, Bindstraße 41

Dreigeschossig, Erdgeschoss massiv, zwei verputzte Fachwerkobergeschosse über profiliertem Gesims, traufständig, Satteldach mit zwei Dachgauben; 16. Jahrhundert, in jüngerer Zeit hinter der alten Fassade weitgehend neu errichtet.

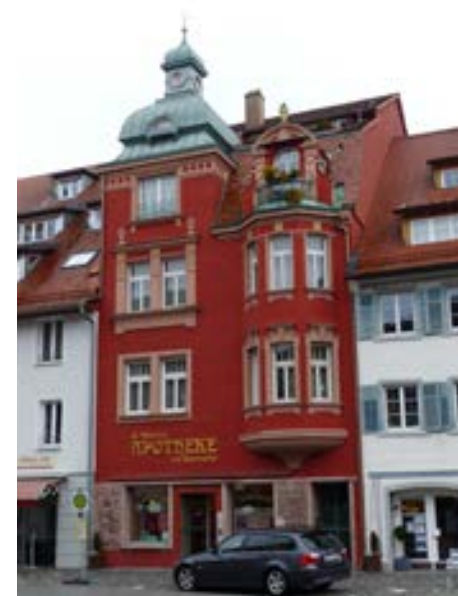
Wangen im Allgäu, Bindstraße 49, v. W

Drei- bzw. viergeschossiger Massivbau, modern umgebautes Mansarddach mit Dachbalkon, Nordteil viergeschossig mit kupferner Haube mit Laterne, Südteil dreigeschossig mit Runderker im ersten und zweiten Obergeschoss sowie stichbogigem Aufbau mit kleinem Dachbalkon; 1906 von Georg Kottmeyer erbaut als Woll- und Weißwarenhandlung, seit 1931 Apotheke, 1992 Dachumbau und -erhöhung.

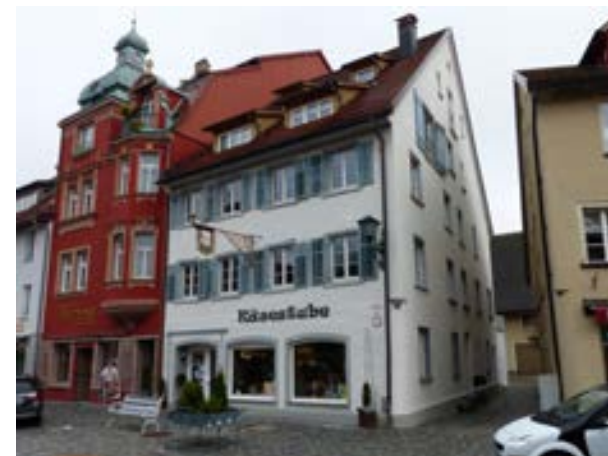
Wangen im Allgäu, Bindstraße 51 v. SW

Dreigeschossiger Massivbau, traufständig, Erdgeschoss mit stichbogigen Schaufenstern, Satteldach mit zwei Reihen Schleppegauben, schmiedeeiserner Schildausleger; erbaut nachdem der Vorgängerbau beim Stadtbrand 1858 abgebrannt ist, 1979 Umbau Ladenfassade, Ladenumbau, 2003 Umbau Dachgeschoss.

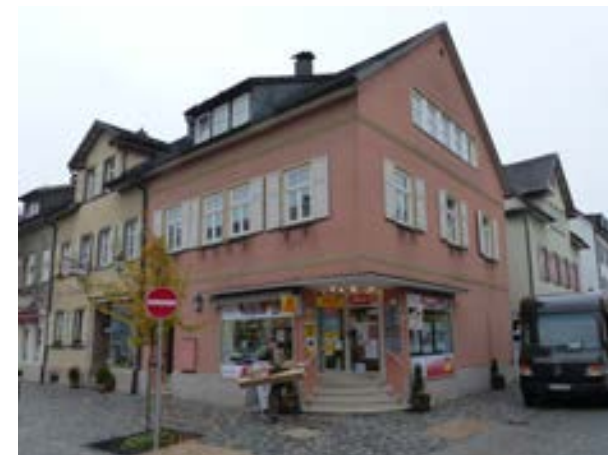
Wangen im Allgäu, Bindstraße 52, v. NO

Zweigeschossiger Massivbau, traufständig, im Erdgeschoss in die Hausecke Bindstraße/ Karlstraße in jüngerer Zeit Ladeneinang eingebaut, Satteldach mit Schleppgaube; Neubau nach Brand von 1874, moderner Ladeneinbau.

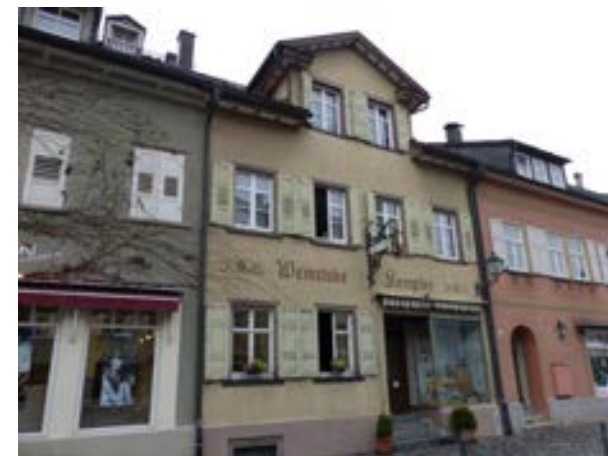
Wangen im Allgäu, Bindstraße 54, v. O

Zweigeschossiger Massivbau, traufständig, Ladeneinbau im nördlichen Teil des Erdgeschosses, Satteldach mit großer Gaube über kassettiertem Traufgesims, Gaubendach mit Wiederkehr, schmiedeeiserner Schildausleger; Neubau nach Brand 1874, 1988 Sanierung.

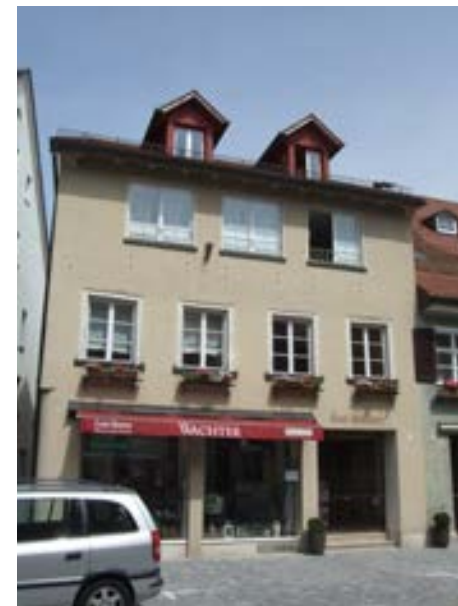
Wangen im Allgäu, Bindstraße 55, v O

Dreigeschossiger Massivbau, traufständig, Erdgeschoss mit späterem Schaufenstereinbau, Satteldach mit Gauben; Vorgängerbau beim Stadtbrand 1858 abgebrannt, ursprünglich zweigeschossig, später aufgestockt, 1995 Einbau der Dachgauben.

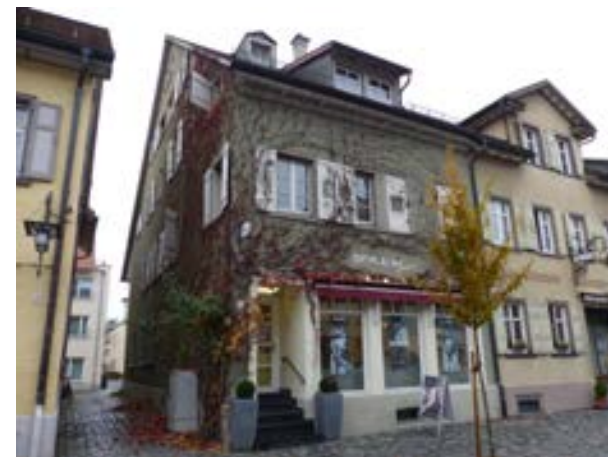
Wangen im Allgäu, Bindstraße 56, v. O.

Zweigeschossiger Massivbau, traufständig, moderner Ladeneinbau, steiles Satteldach mit Gauben; Neubau nach Brand 1874, 1987 Sanierung.

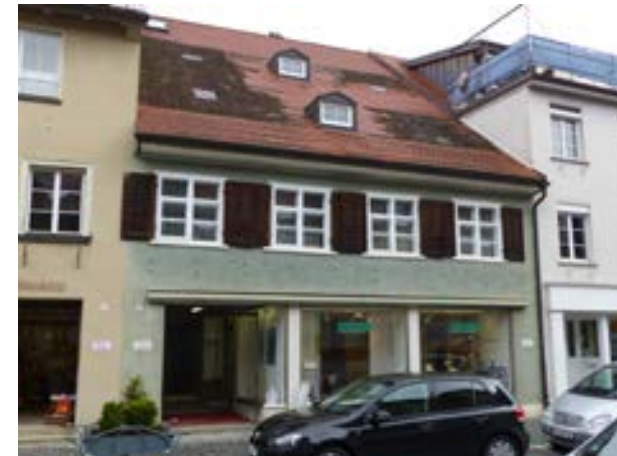
Wangen im Allgäu, Bindstraße 57, v. W.

Zweigeschossiger Massivbau, traufständig, Erdgeschoss mit späterem Ladeneinbau, Satteldach mit zwei kleinen übereinander angeordneten Gauben; nach dem Stadtbrand von 1858 errichtet.

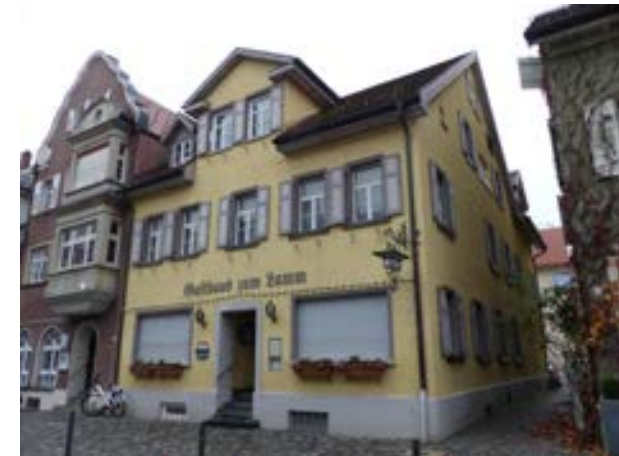
Wangen im Allgäu, Bindstraße 60, v. O

Zweigeschossiger Massivbau, traufständig, Satteldach mit Zwerchhaus und kleiner Gaube, Dach des Zwerchhauses mit Wiederkehr, schmiedeeiserner Schildausleger; Neubau nach Brand 1874, 1983 Umbau.

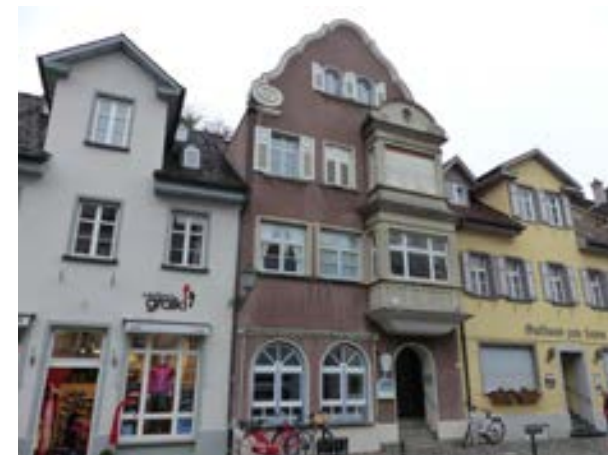
Bindstraße 62 von O

Dreigeschossiger Massivbau, giebelständig, rundbogige Tür und Fenster im Erdgeschoss, am ersten und zweiten Obergeschoss mächtiger Erker mit rundbogigen, volutenverzierten Abschluss, Erkerfenster mit Bleiverglasung und frühen Rollläden aus dem Beginn des 20. Jahrhunderts, geschweifelter Volutengiebel, Satteldach; im Kern wohl Neubau nach Brand 1874, wohl im frühen 20. Jahrhundert umfassend umgebaut, 1988 Sanierung.

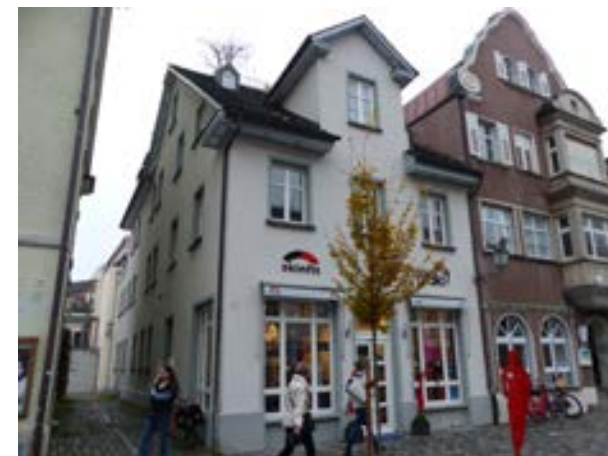
Wangen im Allgäu, Bindstraße 64, v. O

Zweigeschossiger Massivbau, traufständig, über kassettiertem Traufgesims Satteldach mit Zwerchhaus, Dach des Zwerchhauses mit Wiederkehr, kleine Gauben im zweiten Dachgeschoss; Neubau nach Brand 1874, 1984 Sanierung.

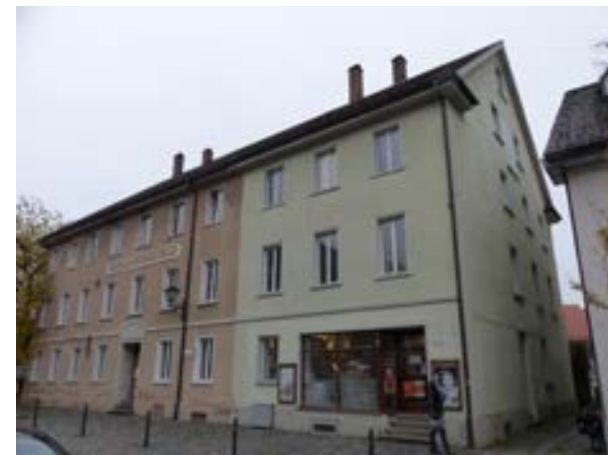
Wangen im Allgäu, Bindstraße 68, 70 v. O

Dreigeschossiger Massivbau, traufständig, späterer Ladeneinbau im Erdgeschoss, Satteldach, Giebel zur Brandgasse mit Wiederkehr und Aufzugöffnung; Neubau nach Brand 1874.

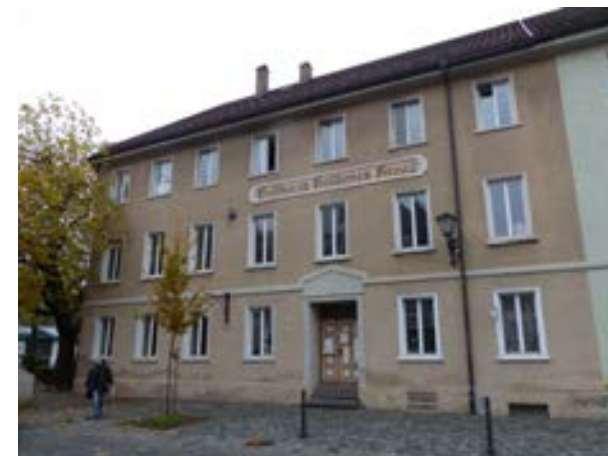
Wangen im Allgäu, Bindstraße 70, v. O

Dreigeschossiger Massivbau, traufständig, zwischen Erd- und Obergeschosses Fassade durch flachen, über den Eingangstüren verkröpfter Putzstreifen gegliedert, Satteldach, Giebel zum Kreuzplatz mit Wiederkehr, schmiedeeiserner Schildausleger im Süden; Neubau nach Brand 1874.

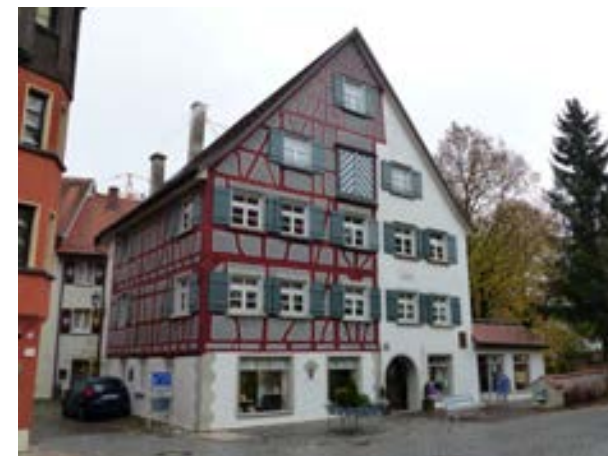
Wangen im Allgäu, Bindstraße 71, v. NW

Dreigeschossig, massives Erdgeschoss und zwei Fachwerkobergeschossen, Fachwerk im Nordteil freigelegt, im Südteil verputzt, moderner Ladeneinbau im Erdgeschoss, Aufzugöffnung im Westgiebel, Satteldach, im Süden eingeschossiger Anbau; 1539 erstmals urkundlich als Schmiede erwähnt, 1847 nach Süden durch einen Anbau über die abgebrochene Stadtmauer erweitert, bis in die 1880er Jahre als Schmiede betrieben, 1984 Fassade saniert, 2000 Dachgauben im Süden.

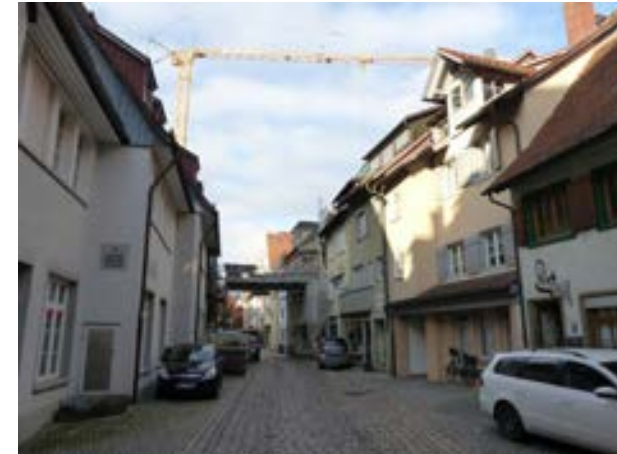
Braugasse nach N Höhe Nr 1

Die Braugasse erstreckt sich in geradem ebenem Verlauf parallel zur westlichen Stadtmauer und zur Hauptachse der Herrenstraße von der Paradiesstraße im Süden kommend in nördliche Richtung, wo sie als Sackgasse vor der Stadtmauer endet. Ihre Ostseite ist mit den Rückgebäuden der Bürger- und Geschäftshäuser der Herrenstraße bestanden. Im Westen war sie einst von Wirtschaftsgebäuden (u.a. der namensgebenden Brauerei) geprägt, die im 19. und 20. Jahrhundert umgebaut oder durch Wohn- und Geschäftshäuser - darunter auch einige großdimensionierte Bauten wie die Sparkasse (Nr. 1) und die Wohnanlage (Nr. 31/33) - ersetzt wurden. Die schlichte Bebauung ist überwiegend traufständig angeordnet.

Die Braugasse hat städtebaulichen Wert vor allem für die Wirtschaftsgeschichte Wangens: ihre Westseite zeugt von der ehemals rein landwirtschaftlich und gewerblichen Nutzung des Areals, ihre Ostseite hingegen erschloss die stattlichen Bürgerhäuser der Herrenstraße von hinten. Daher ist die Ostseite durch eine bis in das 16. Jahrhundert zurückreichende Bebauung geprägt, während der westliche Teil seine historische Struktur stark verändert hat.

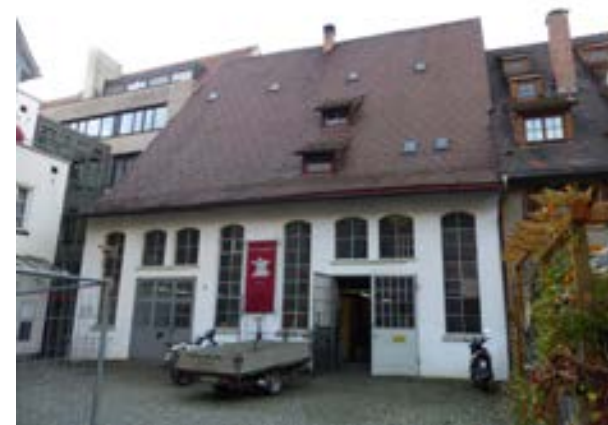
Wangen im Allgäu, Braugasse 5, v. O

Zweigeschossiger, an die Stadtmauer angebauter Massivbau, traufseitig, Ostseite verputzt, zwei große Eingangstore mit je zwei stichbogigen Fenster darüber, zu Seiten jedes Tores zwei hohe Fenster, Westseite unverputztes Wackenmauerwerk (Stadtmauer) mit kleiner stichbogiger Tür und einigen unregelmäßig verteilten kleinen Fensteröffnungen, hohes Satteldach mit zwei kleinen Schleppegauben; 19. Jahrhundert, 1953 Wohnungseinbau mit Fenster und Türöffnungen, die in die Stadtmauer eingreifen, heute Schmiedewerkstatt.

Das Werkstattgebäude hat städtebauliche Bedeutung innerhalb der Reihe gewerblicher Bauten entlang der Braugasse am westlichen Rand der Stadt. Zudem birgt seine Westseite noch einen bedeutenden Rest der Stadtmauer.

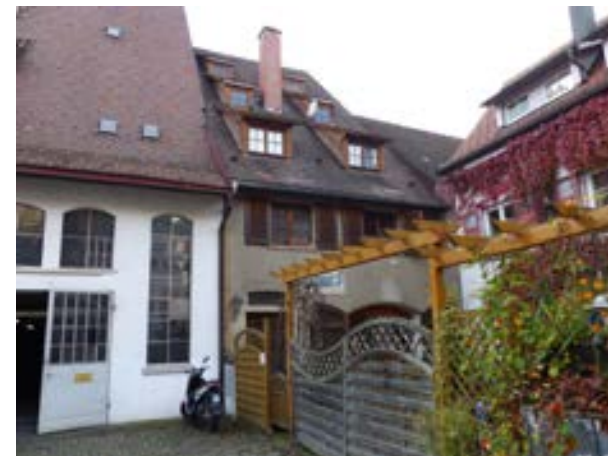
Wangen im Allgäu, Braugasse 5, 7 von O.

Zweigeschossiger verputzter Massivbau, traufständig zur Braugasse, hohes Satteldach mit sechs zweizonig angeordneten Schleppegauben an der Ostseite und vier weiteren an der Westseite; 19. Jahrhundert, mit Dach in jüngerer Zeit bis in den Spitz ausgebaut.

Das schlichte Gebäude entstand durch Umbau aus einem älteren Vorgängerbau und steht beispielhaft für die Umnutzung ehemaliger Ökonomie- und Werkstattbauten zu Wohnzwecken an der Peripherie der Stadt entlang der Stadtmauern im 19. und 20. Jahrhundert.

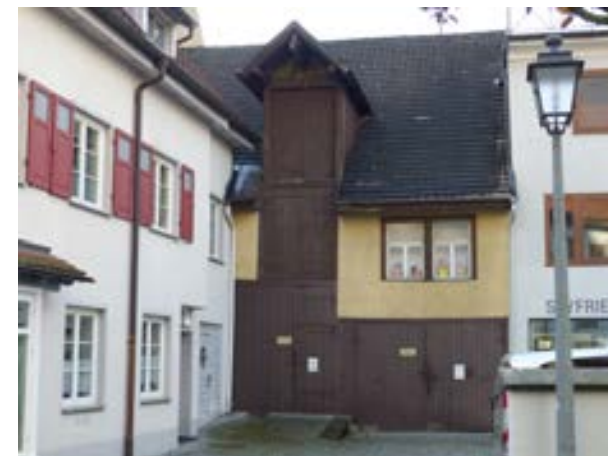
Wangen im Allgäu, Braugasse 13, v. O

Ehemalige Scheune mit Stall, zweigeschossiger verputzter Bau, traufständig, zwei große Tore im Erdgeschoss, Satteldach mit hölzerner Aufzugsgaube; 19. Jahrhundert, ein tiefer, zweigeschossiger Keller dürfte von einem mit den Brauereien in dieser Gasse zusammenhängen Vorgängerbau stammen.

Das Gebäude hat städtebaulichen Wert als letztes verbliebenes Scheunen-/Stallgebäude im historischen Altstadt kern. Die einst zahlreich entlang der Stadtmauer anzutreffenden Ökonomiebauten sind heute weitgehend zu Wohnzwecken umgenutzt oder durch Neubauten ersetzt.

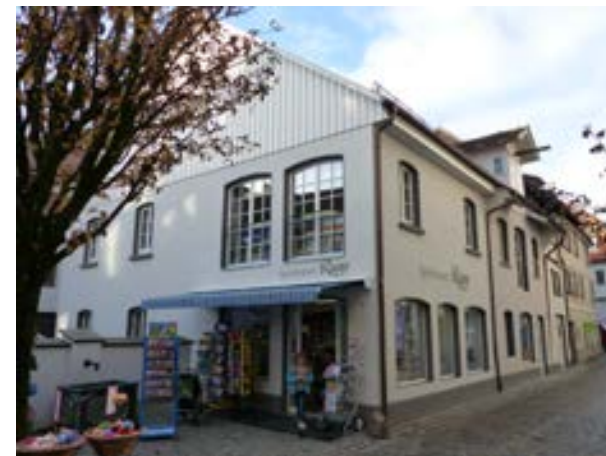
Wangen im Allgäu, Braugasse 19, v. S

Zweigeschossiger Massivbau, traufständig, große stichbogige Fensteröffnungen im Erdgeschoss und in der Giebelwand, verbretterter Giebel, Satteldach mit traufseitiger Aufzuggaube; 19. Jahrhundert, 1987 renoviert.

Das schlichte Gebäude hat städtebaulichen Wert als Beispiel für den Wandel, der im 19. und 20. Jahrhundert im westlichen Bereich der am Rand der Altstadt und in unmittelbarer Nähe zur Stadtmauer gelegenen Braugasse stattfand. Während die Urkarte hier noch ausschließlich Ökonomiegebäude verzeichnet, ist die Braugasse heute überwiegend mit Wohngebäuden und wenigen Läden besetzt.

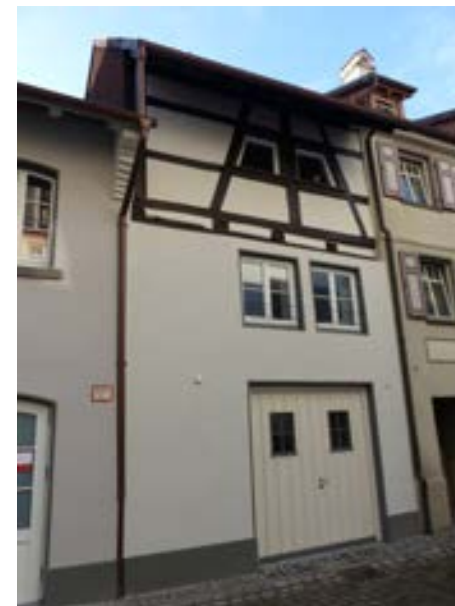
Wangen im Allgäu, Braugasse 21, v. O

Dreigeschossiger Bau, traufständig, Erd- und erstes Obergeschoss massiv mit großem Tor, zweites Obergeschoss Fachwerk, weit vorgezogenes Satteldach; 19. Jahrhundert, wohl als Umbau aus einem Ökonomieteil hervorgegangen.

Das schlichte Gebäude hat städtebaulichen Wert als Beispiel für den Wandel, der im 19. und 20. Jahrhundert im westlichen Bereich der am Rand der Altstadt und in unmittelbarer Nähe zur Stadtmauer gelegenen Braugasse stattfand. Während die Urkarte hier noch ausschließlich Ökonomiegebäude verzeichnet, wird die Braugasse heute überwiegend zu Wohnzwecken genutzt.

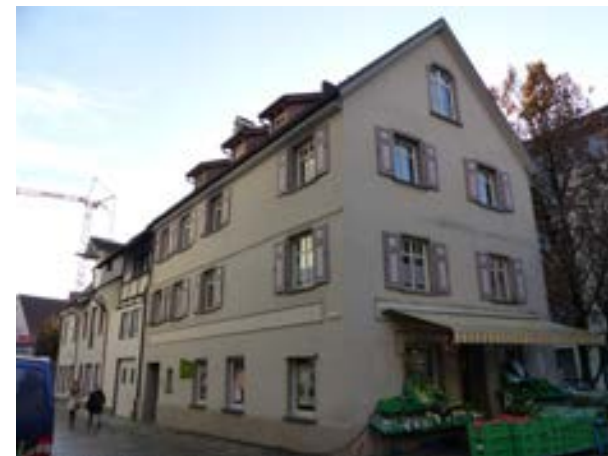
Wangen im Allgäu, Braugasse 23, v. NO

Breitgelagerter dreigeschossiger Bau, traufständig, Erd- und erstes Obergeschoss massiv, zweites Obergeschoss und Giebel verputztes Fachwerk, im Giebel zum Fenster umgestaltete Aufzuggaube, Satteldach mit drei Schleppgauben; 19. Jahrhundert, Erdgeschoss in jüngerer Zeit zu Laden umgebaut.

Das schlichte Gebäude hat städtebaulichen Wert als Beispiel für den Wandel, der im 19. und 20. Jahrhundert im westlichen Bereich der am Rand der Altstadt und in unmittelbarer Nähe zur Stadtmauer gelegenen Braugasse stattfand. Während die Urkarte hier noch ausschließlich Ökonomiegebäude verzeichnet, ist die Braugasse heute überwiegend mit Wohngebäuden und wenigen Läden besetzt.

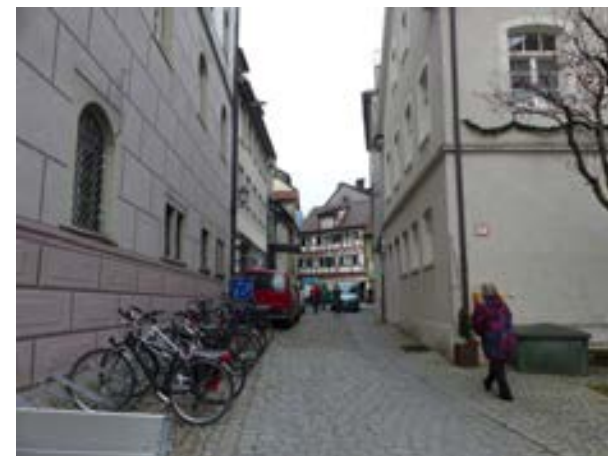
Brotlaube nach N vom Marktplatz

Die Brotlaube erstreckt sich in annähernd geradem und ebenem Verlauf mit einer kleinen platzartigen Aufweitung kurz vor ihrem Ende vom Marktplatz im Süden kommend in nördlicher Richtung, wo sie schließlich in die Schmiedstraße mündet. Ihren Namen verdankt sie der benachbarten im 16. Jahrhundert errichteten Brotlaube (Herrenstraße 14). Ihre dichte Reihe meist traufständiger Handwerkerhäuser, die teilweise bis ins 16. Jahrhundert zurückreichen, wird durch zwei groß dimensionierte Neubauten unterbrochen.

Die Brotlaube gehört zum Wegenetz der staufischen Kernstadt des 13. Jahrhunderts. Sie verbindet das herrschaftliche, kirchliche und wirtschaftliche Zentrum der Stadt mit dem Handwerkerviertel um die Schmiedstraße. Mit ihrem noch mittelalterlichen Verlauf hat die Straße hohen dokumentarischen Wert für die Stadtstruktur von Wangen.

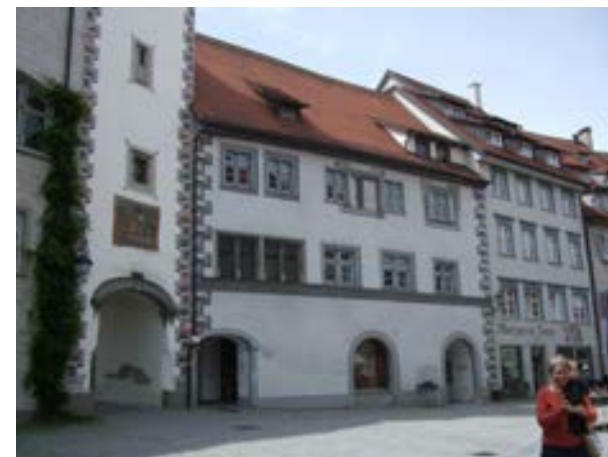
Wangen im Allgäu, Brotlaube 2, v. SO

Verputzter Massivbau, unmittelbar an den Pfaffenturm angebaut, durch Geländeversatz dreigeschossig zur Spitalstraße, zweigeschossig zur Brotlaube, traufständig, mit giebelständig zur Brotlaube gerichtetem großem Anbau, Satteldach mit Gauben; in Teilen des Erdgeschosses 15. Jahrhundert., beim Stadtbrand 1539 stark beschädigt und wieder aufgebaut, nach dem Neubau des Kornhauses am Postplatz Wohnung des Mesners an der Stadtpfarrkirche, 1978 Durchgang zwischen Post- und Marktplatz, 2014 Umbau Erdgeschoss.

Das Alte Kornhaus bildet zusammen mit Pfaffenturm, Rathaus und Martinskirche ein beeindruckendes und stadtbildprägendes Ensemble von hohem dokumentarischen Wert für die Bau- und Verwaltungs- und Kirchengeschichte der alten Reichsstadt.

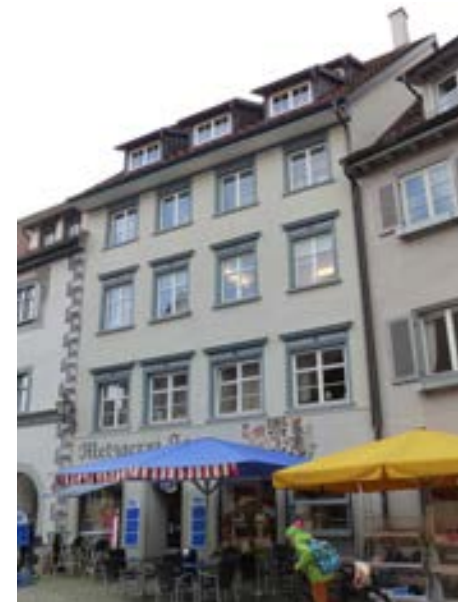
Wangen im Allgäu, Brotlaube 4 (Spitalstraße 5), v. O

Viergeschossiger Massivbau, traufständig, Erdgeschoss mit modernem Ladeneinbau, in erstem und zweiten Obergeschoss klassizistische Fensterbekrönungen, Satteldach mit zwei Reihen moderner Schleppegauben; im Kern 16. Jahrhundert, später mehrfach verändert, 1964, 1967, 1979 Ladenumbau, 1993 Neugestaltung des Verkaufsräumtes mit Eingriff in die Hausfront (Imbissverkauf), 2001 Sanierung des Dachstuhls.

Das Gebäude ist ein aussagekräftiges Beispiel für ein Handwerkerhaus, in dem rund 500 Jahre lang ununterbrochen zunächst Bäcker (bis zum ausgehenden 18. Jahrhundert) und dann Metzger ihrem Beruf nachgehen. Direkt auf das alte Kornhaus folgend und die lange geschlossene Reihe einstiger Handwerkerhäuser auf der westlichen Seite der Spitalstraße eröffnend, zeugt es zudem von der Erweiterung der staufischen Kernstadt, durch die die hier verlaufende erste Stadtmauer ihre fortifikatorische Bedeutung verlor und überbaut wurde.

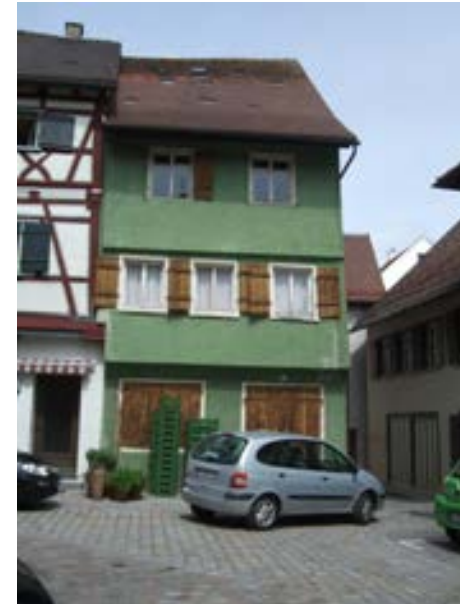
Wangen im Allgäu, Brotlaube 10, v. S

Dreigeschossiger verputzter Bau, traufständig zur Brotlaube, Erdgeschoss massiv, zwei leicht vorkragende Fachwerkobergeschosse, Satteldach; im Kern 16. Jahrhundert.

Das wohl nach dem großen Stadtbrand von 1539 errichtete Haus hat dokumentarischen und exemplarischen Wert als charakteristisches Gebäude der mittleren Sozialschicht und ist eines der ganz wenigen nicht durch spätere Ladeneinbauten und Dachumbauten gestörten Handwerkerhäuser des 16. Jahrhunderts in Wangen.

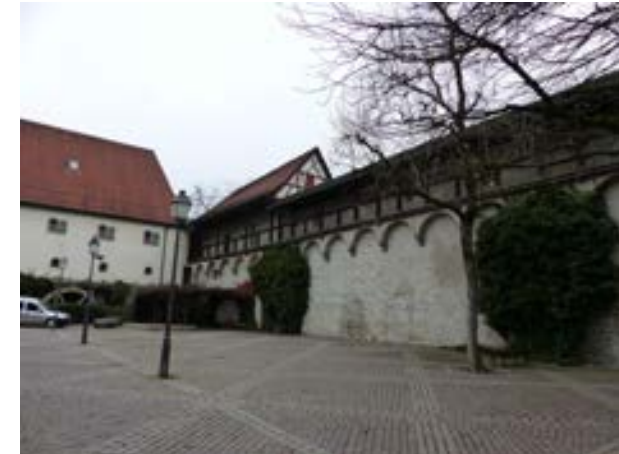
Eselberg nach NW

Der Eselberg liegt an der Stadtmauer östlich der staufischen Kernstadt und bildet den nördlichen Eingang zur Unterstadt. Er wird dominiert vom mächtigen Renaissancebau der namensgebenden Eselmühle und dem gegenüberliegenden barocken Chor der Spitalkirche. Die westliche Häuserzeile entstand im 15. bis 17. Jahrhundert, während der große Bau im Osten (Nr. 4) sein Entstehen dem Brand von 1775 verdankt, der die kleinteilige Vorgängerbebauung zerstörte. Da man den Neubau nicht mehr bis an die Stadtmauer heranführte, wurde der einst annähernd quadratische Platz deutlich vergrößert und erhielt eine winkelförmige Gestalt.

Der im 15. Jahrhundert im Zuge der Stadterweiterung angelegte Eselberg hat als zentraler Platz des nördlichen Stadtareals dokumentarischen Wert für die stadtstrukturelle Entwicklung. Er vermittelt zwischen der Ober- und der Unterstadt und ist zugleich optischer Zielpunkt der von Süden herankommenden Straßenachsen von Spital- und Bindstraße. Gleichzeitig steht er beispielhaft für den Einfluss der zahlreichen Stadtbrände, die das Gesicht der Unterstadt im 18. und 19. Jahrhundert mehrfach stark veränderten.

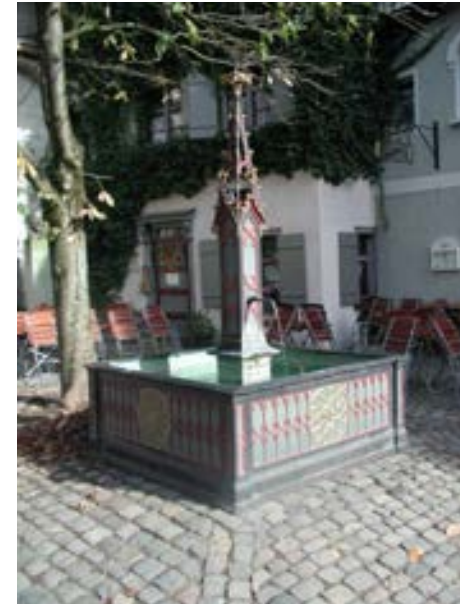
Wangen im Allgäu, Eselberg 6 (bei)

Rechteckiger Brunnentrog aus Gusseisen, verziert mit gotischem Maßwerk, Brunnen säule in Form einer mit vergoldeten Krabben und Kreuzblume verzierten Fiale; 1885 erstellt.

Der Brunnen auf dem Eselberg ist ein wichtiges Zeugnis für die ehemalige Wasserversorgung in Wangen. Zudem belegt der gusseiserne Brunnenstock die florierende Gusskunst und die Wiederaufnahme der gotischen Formensprache im 19. Jahrhundert. Zwischen 1861 und 1889 wurden in 17 solcher gusseisernen Brunnen in der Stadt aufgestellt, von denen sich heute noch sieben erhalten haben.

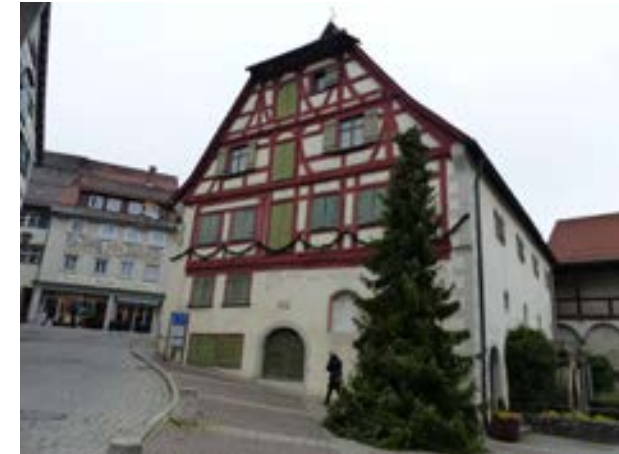
Eeselsberg 1 von S

Dreigeschossiges massives Mühlengebäude, im Süden Obergeschoss und Giebel Fachwerk mit Aufzugöffnungen, an der Ostwand oberschlächtiges Mühlrad (angetrieben vom Mühlkanal vom Hammerweiher), rückseitig an Stadtmauer angebaut, Schopfwalmdach; zugehörig ein nördlich an die Stadtmauer angebautes Ökonomiegebäude; 1436 erstmals urkundlich erwähnt, seit 1554 im Besitz des Spitals, Neubau 1568, 1824 an Privat veräußert, Mühleneinrichtung 1908 erneuert, Mahlbetrieb 1937 eingestellt, 1969-1974 renoviert, 1978 Eröffnung als Museum.

Die stattliche gut überlieferte Eeselmühle hat exemplarischen, dokumentarischen und städtebaulichen Wert als eine der ältesten Gewerbeeinrichtungen der Stadt sowie als ein für Wangen bemerkenswertes Sondergebäude in herausragender Position, welches nicht nur den Eselberg, sondern auch den Stadtausgang nach Nordosten in entscheidender Weise prägt. Obwohl das einstige Leutkircher Tor 1840-1842 abgegangen ist, ist durch die unmittelbar an der Stadtmauer angebaute Eeselmühle die einstige Torsituation mit der verengten Straßenführung bis heute ablesbar. Bemerkenswert ist zudem, dass sie nicht - wie allgemein üblich - in Solitärlage außerhalb, sondern innerhalb der Stadtmauern errichtet wurde.

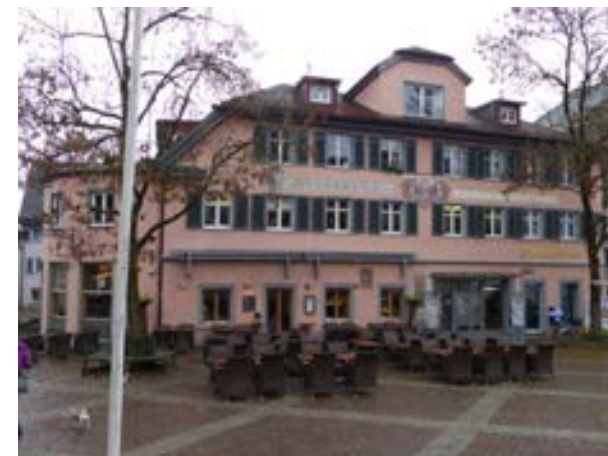
Wangen im Allgäu, Eselsberg 4, v. W

Dreigeschossiger Massivbau mit abgerundeter Nordwest- und Südwestecke, im Nordwesten zweigeschossiger Anbau mit Flachdach mit Dachterrasse, Mansarddach mit mehreren Gauben, im Erdgeschoss Läden und Café eingebaut, an der Westfassade gemalte Wirtshausszene aus den 1960er Jahren; an dieser Stelle seit dem 16. Jahrhundert Wirtshaus Zur Krone nachweisbar, 1775 mit Nachbarhäusern abgebrannt, 1800 neues Wirts- und Brauhaus mit Stallung und Remise auf der Brandstätte errichtet, 1855 durch Brand beschädigt und deutlich vergrößert wieder aufgebaut, 2002 Dachgauben.

Das stattliche freistehende Gebäude ist ein wichtiges Zeugnis für das Gasthauswesen in Wangen, welches sich vorwiegend an den stark frequentierten Hauptachsen der Stadt ansiedelte. Zudem hat es städtebaulichen Wert für die nördliche Eingangssituation zur Unterstadt am Eselberg, von dem aus die Spitalstraße, Bindstraße und Lange Gasse nach Süden ziehen. Das Gebäude ist auch ein Beispiel für die Umstrukturierungsmaßnahmen bei den Wangener Stadtbränden.
