Denkmalpflegerischer Werteplan Gesamtanlage Wangen im Allgäu

DENKMALPFLEGERISCHER WERTEPLAN
GESAMTANLAGE Wangen im Allgäu

02.03.2016
Dr. Annegret Kaiser

Baden-Württemberg
LANDESAMT FÜR DENKMALPFLEGE
IM REGIERUNGSPRÄSIDIUM STUTTGART

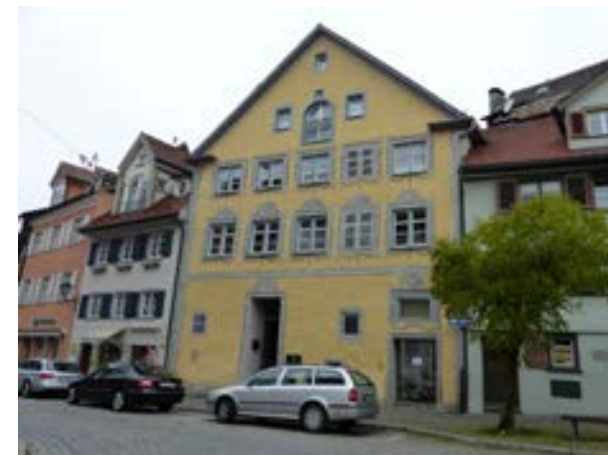
Wangen im Allgäu, Eselberg 5, v. O

In dem ursprünglich als Hintergebäude zu Schmiedstraße 28 genutzten Gebäude sind seit dem 16. Jahrhundert Messerschmiede und Schlosser nachweisbar.

Das stattliche Gebäude hat dokumentarischen Wert als eines der Handwerkerhäuser am nordöstlichen Rand der staufischen Kernstadt. Zudem zeugt es von der städtebaulichen Entwicklung der Stadt, bei der im Zuge der Stadterweiterung des 14. Jahrhunderts die alte Stadtmauer im Osten der Stadt ihre fortifikatorische Bedeutung verlor und in die Erdgeschosse von Häusern am heutigen Eselberg und der Spitalstraße integriert wurde. Außerdem hat das Gebäude heimatgeschichtlichen Wert als Elternhaus von Abt Rupert Neß (1670-1740), dem Erbauer der barocken Klosteranlage von Ottobeuren.

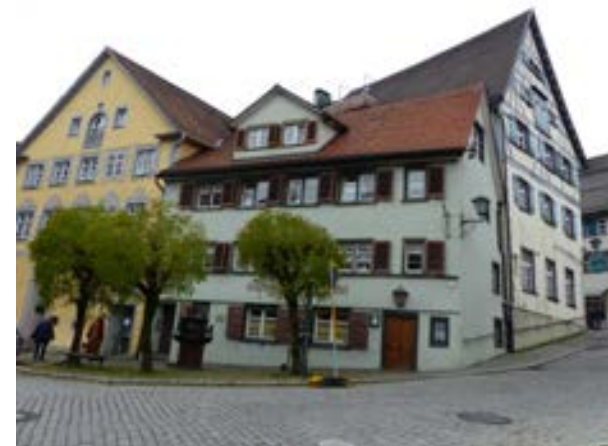
Wangen im Allgäu, Eselberg 6, v. O

Dreigeschossig mit massivem Sockelgeschoss und zwei verputzten Fachwerkobergeschossen in leichter Hanglage, traufständig, Satteldach mit Giebelgaube; 1618 erbaut als Handwerkerhaus, seit Anfang 19. Jahrhundert Gasthaus zum Stiefel, 1985 Umbaumaßnahmen.

Das ehemalige Handwerkerhaus hat exemplarischen und dokumentarischen Wert für die Aufsiedlung der Unterstadt, die im späten 14. Jahrhundert begann. Für seinen Bau wurde der auf der Rauch'schen Stadtansicht 1611 noch sichtbare letzte Rest der staufischen Stadtmauer mit dem torartigen „Eselsloch“ niedergelegt. Das mit seinem Namen „Zum Stiefel“ auf die Profession des ersten Betreibers, eines Schuhmachers verweisende Wirtshaus steht zudem beispielhaft für das Gasthauswesen in Wangen, das sich vor allem an den Eingängen und den Hauptachsen der Stadt ansiedelte.

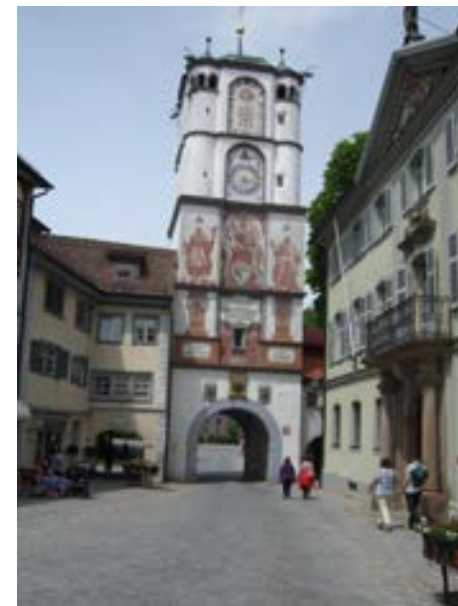
Wangen im Allgäu, Frauentorplatz 1, v. S

Das Frauentor ist als Teil der in Resten überlieferten Stadtbefestigung ein wichtiges Zeugnis der einstigen Wehrhaftigkeit der Reichsstadt Wangen sowie mit seiner äußerst repräsentativen späten Gestaltung ein Dokument ihrer wirtschaftlichen Potenz. Für die Stadtgestalt und die Stadtgeschichte besitzt es einen hohen dokumentarischen Wert. Darüber hinaus prägt die Stadtbefestigung - mit ihren erhaltenen Türmen als vertikale Dominanten - wie kein anderes Bauwerk den Grundriss und das Erscheinungsbild der Stadt.

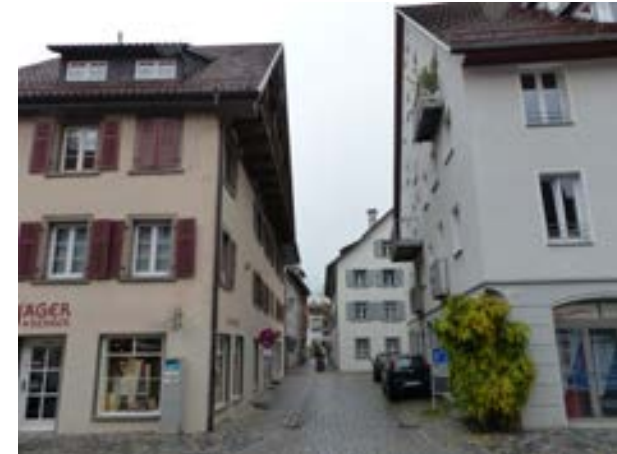
Gerbergässle nach O von Bindstraße

Das Gerbergässle ist (wie das Kornhausgässle) eine der kurzen West-Ost-Verbindungen in der Unterstadt, die in geradem Verlauf Bindstraße und Lange Gasse verbinden und im Osten auf die Stadtmauer stoßen. Ihren Namen erhielt sie nach den im Bereich von Bindstraße und Langer Gasse einst zahlreichen Gerbereien. Ihre Bebauung besteht nur aus den breiten Giebelseiten der Gebäude Gerbergässle 1 und Bindstraße 47 und den Traufseiten von Langer Gasse 47 und 51. Nur das Gebäude Gerbergässle 1 geht in das 16./17. Jahrhundert zurück, während die südliche Bebauung beim Stadtbrand von 1858 zerstört und durch Neubauten ersetzt wurde.

Das Gerbergässle gehört zum Wegenetz der Unterstadt, die sich seit dem Ende des 14. Jahrhunderts zwischen staufischer Kernstadt und Argenufer entwickelte. Mit ihrem wohl noch mittelalterlichen Verlauf und Parzellenzuschnitt hat die Gasse als untergeordnete Binnenerschließung dokumentarischen Wert für die bauliche Struktur von Wangen.

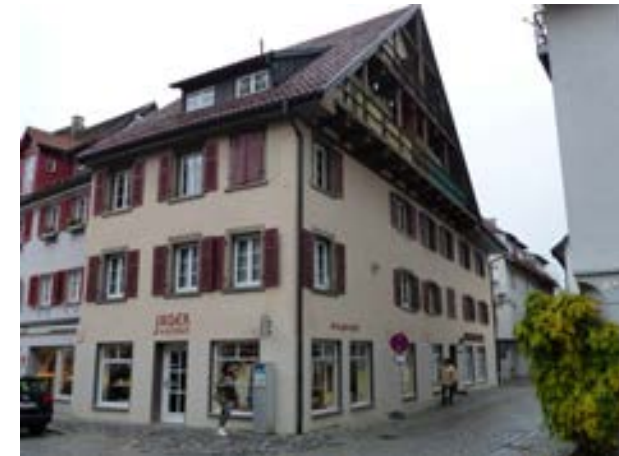
Wangen im Allgäu, Gerbergässle 1, v. SW

Dreigeschossiger Massivbau, traufständig zur Bindstraße, Erdgeschoss mit moderner Schaufensterzone, über breiten Dachgesims Satteldach mit Schleppgaube, zum Gerbergässle am Giebel unter vorgezogenem Dach zwei (rekonstruierte) Gerberbalkone; im Kern 16./17. Jahrhundert, ehemaliges Gasthaus zur Traube, 1720 von Gerber erworben, 1997 Dachgeschlossausbau, nach 2000 Gerbergalerie.

Das Haus ist zum einen wichtiger Bestandteil der geschlossenen Reihe traufständiger Bauten an der östlichen Bindstraße, es erinnert mit seiner gewerblichen Vergangenheit als Gerberei aber auch an einen in diesem Teil der Stadt weit verbreiteten Berufsstand. Im Bereich von Bindstraße und Langer Gasse hatten sich seit dem Mittelalter zahlreiche Gerber angesiedelt, die für ihr wasserintensives Handwerk Standorte nahe der Argen bevorzugten und zudem wegen der Geruchsbelastung gerne am Stadtrand angesiedelt wurden.

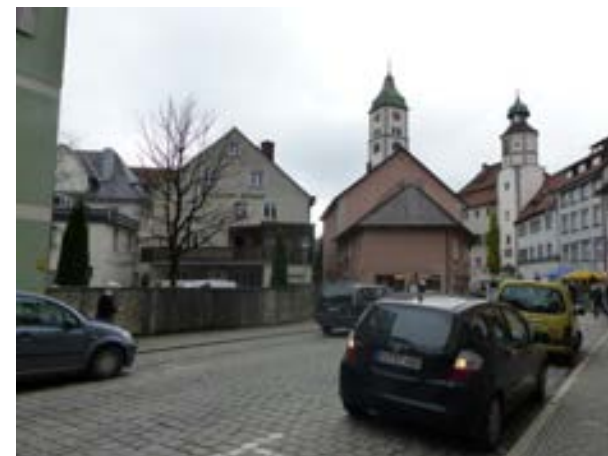
Kreuzung Spitalstraße Hafnergasse

Die Hafnergasse erstreckt sich in geradem Verlauf von der Spitalstraße im Westen kommend in leicht südöstliche Richtung, wo sie auf die Bindstraße trifft. Der Name leitet sich wohl von in der Nähe angesiedelten Hafnerwerkstätten her. Ihre Nordseite bildet das zum Spitalkomplex gehörende Altersheim, die Südseite die Rückseiten der Geschäftshäuser Postplatz 3 und 4 sowie Bindstraße 24.

Der Hafnergasse wurde nach dem Brand, der am 25. September 1874 das Areal zwischen Spital und Postplatz vernichtete, verbreitert. Die Brandzerstörung nahm die Stadt zum Anlass, die Grundstücke völlig neu zu ordnen und die einst vier Hausplätze nebst einigen Ökonomiegebäuden zu drei großen Parzellen zusammenzufassen, deren Rückseiten von der Hafnergasse erschlossen wurden. Die Verbreiterung der Gasse steht damit beispielhaft für die Bestrebungen der Stadt, bei Brandzerstörungen regulierend in den Stadtgrundriss einzugreifen und ausreichend breite Feuergasse anzulegen.

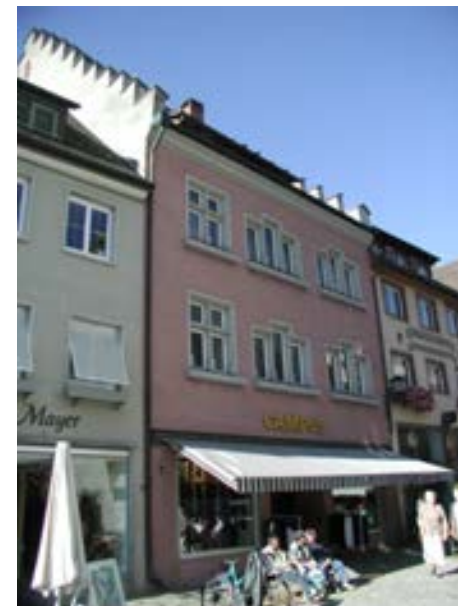
Wangen im Allgäu, Herrenstraße 1

Dreigeschossiger Massivbau, spätgotische Drillingsfenster mit Sandsteingewänden, Brandmauern als Staffelgiebel gebildet, Satteldach mit Schleppegabe; dendrochronologisch datiert 1540, 1674 Dach erneuert, im 18. und 19. Jahrhundert mehrfach verändert, 1840 Gasthaus „Zur Rose“, 1958 Ladeneinbau, 1973 Umbau, seit 2012 Sanierung.

Das gut überlieferte, am Beginn der Herrenstraße stehende Gebäude hat exemplarischen und dokumentarischen Wert als ein Haus der gehobenen Bürgerschicht der Zeit nach dem Stadtbrand von 1539 unter Weiterverwendung älterer Bauteile. Alle Nachbarhäuser überragend erfüllt es mit dem repräsentativen Treppengiebel, den steinernen Fenstereinfassungen und den wertvollen Stuckdecken im Innern einen hohen Repräsentationsanspruch der in Wangen besonders machtvollen Patrizier und ist daher auch von hoher sozialgeschichtlicher Aussagekraft. Zudem steht es exemplarisch für die auch bei anderen Häusern an der Herrenstraße zu beobachtenden Grundrissentwicklung, bei der ein Vorderhaus mit Hinterhaus und Rückgebäude unter Überdachung des trennenden Innenhofes zusammenwuchs.

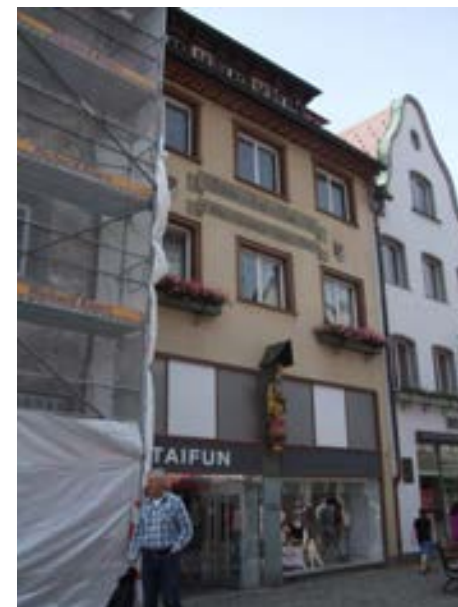
Wangen im Allgäu, Herrenstraße 3, v. SO

Dreigeschossiger Massivbau, traufständig, moderner Ladeneinbau im Erdgeschoss, breites ornamental verziertes Dachgesims, Satteldach mit Schleppegaupe; im Kern 16. Jahrhundert, Erdgeschoss modern stark verändert. An der Fassade Madonna, Holz, 15. Jahrhundert.

Als Vertreter des Wiederaufbaus nach dem Brand von 1539 steht das Gebäude beispielhaft für die durch Bürgerhäuser geprägte Bebauung der Herrenstraße und ist gerade mit seinen späteren Veränderungen auch städtebaulicher Beleg für die Entwicklung der Wangener Hauptachse zur wichtigsten Geschäftsstraße im 20. Jahrhundert. Die an der Fassade angebrachte Holzplastik hat exemplarischen und dokumentarischen Wert für die spätgotische Schnitzkunst im Umfeld Wangens.

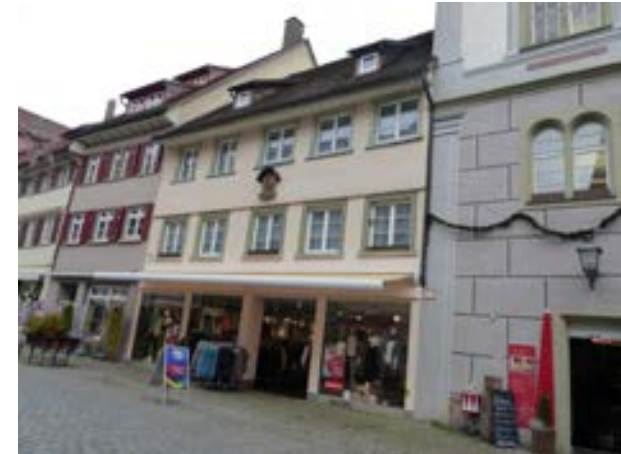
Wangen im Allgäu, Herrenstraße 4, v SW

Dreigeschossiger Bau, traufständig, zwei Massivgeschosse, Obergeschoss leicht vorkragend aus verputztem Fachwerk, über breitem ornamental verziertem Dachgesims Satteldach mit zwei kleinen Schleppegauben, an der Fassade Konsole mit Madonnenfigur; im Kern 16. Jahrhundert, 1964 Umbau Schaufenster.

Das Gebäude hat exemplarischen und dokumentarischen Wert als ein Wohn- und Geschäftshaus der gehobenen Bürgerschicht der Zeit nach dem Stadtbrand von 1539. Direkt auf das Hinderofenhaus folgend eröffnet es die lange geschlossene traufständige Reihe von Häusern der mittleren Schicht an der östlichen Seite der prominentesten Straße der Stadt.

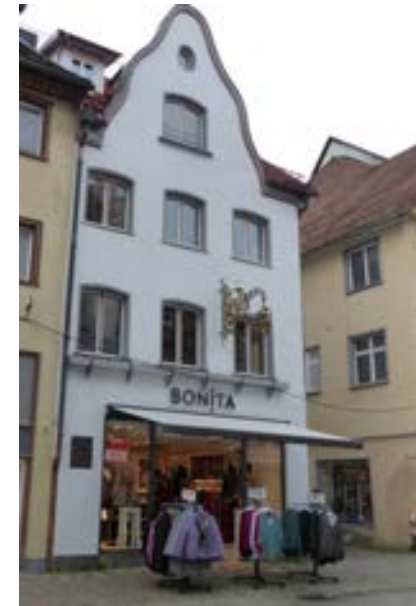
Wangen im Allgäu, Herrenstraße 5, v. SO

Dreigeschossiger Massivbau, traufständig, moderner Schaufenstereinbau im Erdgeschoss, geschweiften Zwerchgiebel und kleine Gaube zur Herrenstraße, zum Adlergässle verputzter Fachwerkgiebel, Schopfwalmdach, im Erdgeschoss kreuztonnengewölbtes Laboratorium aus der Bauzeit; Wiederaufbau nach Stadtbrand 1539 unter Verwendung des älteren Gewölbekellers aus der Zeit um 1280, Fachwerk dendrochronologisch datiert 1540/41, seit 1685 als Apotheke genannt, 19. und frühes 20. Jahrhundert Fassadeänderungen (stichbogigen Fenster und Jugendstilgiebel), 1967 Umbau und Fassadenänderung Erdgeschoss, 2005 Umbau Schaufenster, Türyanlage.

Nach dem Brand von 1539 durch die Patrizierfamilie Waltmann wiederaufgebaut hat das Gebäude dokumentarischen und exemplarischen Wert innerhalb der dichten Reihe der Bürgerhäuser an der Herrenstraße, der Hauptachse der Wangener Oberstadt. In seiner Funktion als Stadtapotheke vom 17. bis ins frühe 21. Jahrhundert hinein zeugt es zudem vom Wirtschaftsleben der Stadt.

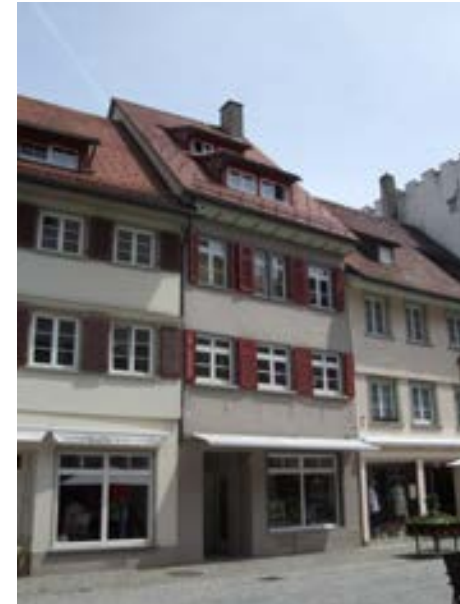
Wangen im Allgäu, Herrenstraße 8, v. SW

Dreigeschossiger Massivbau, traufständig, moderner Ladeneinbau im Erdgeschoss, über breitem kassettierten Dachgesims steiles Satteldach mit zwei Reihen Schleppgauben im Kern 16. Jahrhundert, 1991 Umbau Dachgeschoss.

Als Vertreter des Wiederaufbaus nach dem Brand von 1539 steht das Gebäude beispielhaft für die lange geschlossene traufständige Reihe von Häusern der mittleren Schicht an der östlichen Seite der prominentesten Straße der Stadt und ist gerade mit seinen späteren Veränderungen auch städtebaulicher Beleg für die Entwicklung der Wangener Hauptachse zur wichtigsten Geschäftsstraße im 20. Jahrhundert.

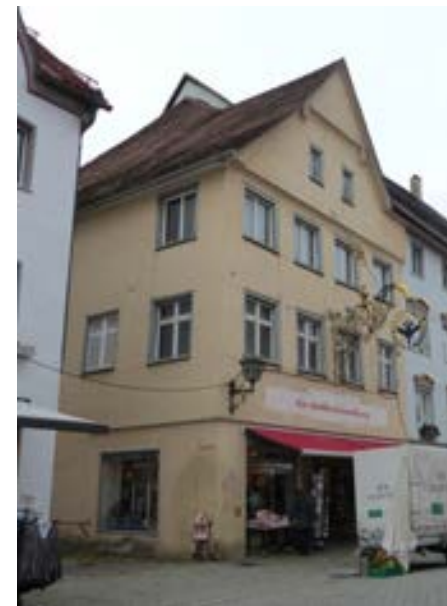
Wangen im Allgäu, Herrenstraße 9, v. SO

Ein Besitzer des Hauses, der Adlerwirt und Leinwandhändler Bläsi Endras, erlangte weit über Wangen hinaus eine traurige Berühmtheit, als er 1585 seine Familie und das Gesinde, insgesamt sieben Personen, ermordete.

Das Gebäude hat exemplarischen und dokumentarischen Wert als Beispiel eines der stattlichen an der Herrenstraße nach dem Stadtbrand von 1539 wieder aufgebauten, barock veränderten Bürgerhäuser. Zudem steht es als bereits im 16. Jahrhundert nachweisbares Gasthaus „Zum schwarzen Adler“ beispielhaft für die zahlreichen Gasthäuser an der Herrenstraße als Hauptachse der Oberstadt.

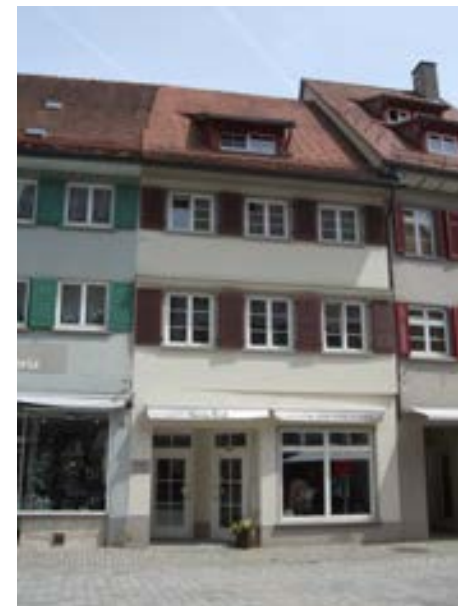
Wangen im Allgäu, Herrenstraße 10, v W

Dreigeschossiger Massivbau, traufständig, moderner Ladeneinbau im Erdgeschoss, über breitem Dachgesims steiles Satteldach mit Schleppeggaube; im Kern 16. Jahrhundert, 1989 Umbau und Sanierung, 1990 Dachstuhl erneuert.

Als Vertreter des Wiederaufbaus nach dem Brand von 1539 steht das Gebäude beispielhaft für die lange geschlossene traufständige Reihe von Häusern der mittleren Schicht an der östlichen Seite der prominentesten Straße der Stadt und ist gerade mit seinen späteren Veränderungen auch städtebaulicher Beleg für die Entwicklung der Wangener Hauptachse zur wichtigsten Geschäftsstraße im 20. Jahrhundert.

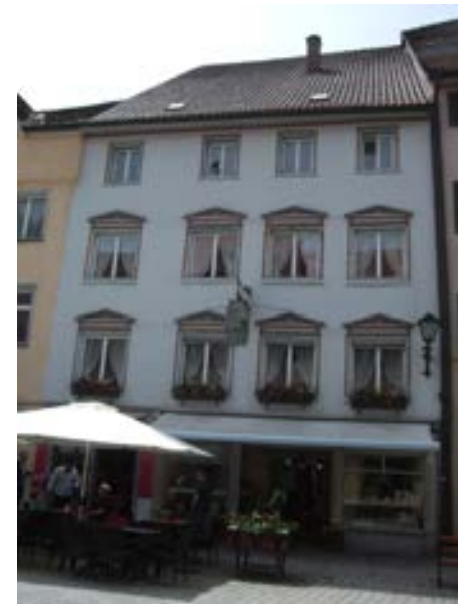
Wangen im Allgäu, Herrenstraße 11, v. O

Viergeschossiger Massivbau, traufständig, moderner Ladeneinbau im Erdgeschoss, Fenster in erstem und zweitem Obergeschoss mit klassizistischen Bedachnungen; im Kern 16. Jahrhundert, 1953 Schaufenstereinbau, 1983 Innenausbau, 1989 Fassadenänderung im Erdgeschoss.

Als Vertreter des Wiederaufbaus nach dem Brand von 1539 mit einer typischen Fassadenänderung des späten 18./frühen 19. Jahrhunderts steht das Gebäude beispielhaft für die durch Bürgerhäuser geprägte Bebauung der Herrenstraße zudem ist es auch ein städtebaulicher Beleg für die Entwicklung der Wangener Hauptachse zur wichtigsten Geschäftsstraße im 20. Jahrhundert.

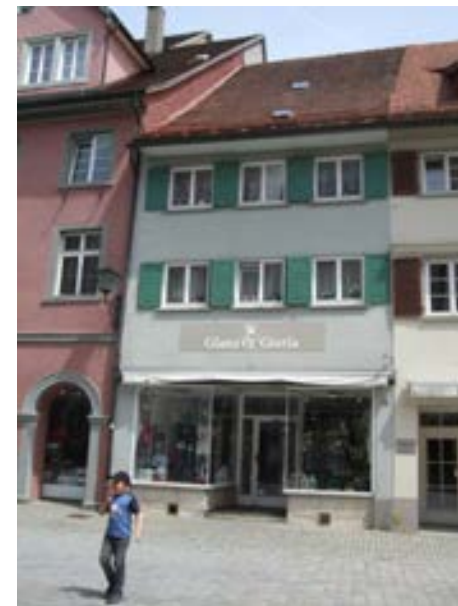
Wangen im Allgäu, Herrenstraße 12, v. W

Dreigeschossiger Massivbau, traufständig, moderner Ladeneinbau im Erdgeschoss, über breitem kassettierten Dachgesims steiles Satteldach; im Kern 16. Jahrhundert, 1955 Umbau Erdgeschoss mit Schaufenstereinbau.

Als Vertreter des Wiederaufbaus nach dem Brand von 1539 steht das Gebäude beispielhaft für die lange geschlossene traufständige Reihe von Häusern der mittleren Schicht an der östlichen Seite der prominentesten Straße der Stadt und ist gerade mit seinen späteren Veränderungen auch städtebaulicher Beleg für die Entwicklung der Wangener Hauptachse zur wichtigsten Geschäftsstraße im 20. Jahrhundert.

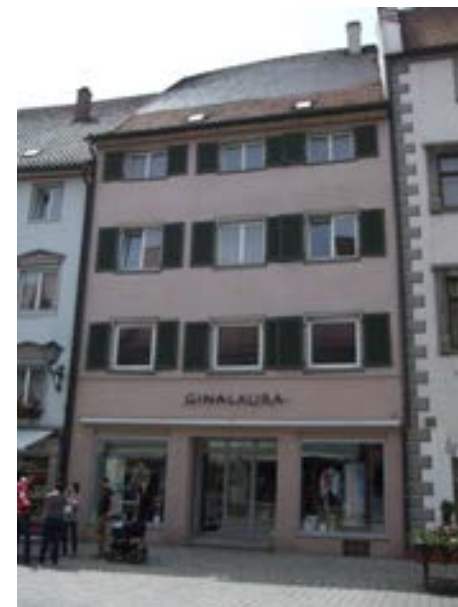
Wangen im Allgäu, Herrenstraße 13, v. O

Viergeschossiger Massivbau, traufständig, moderner Ladeneinbau im Erdgeschoss. Satteldach; im Kern 16. Jahrhundert, 1958 Umbau des Ladens (Passage).

Das Gebäude ist ein schlichtes aber aussagekräftiges Beispiel für die Architektur des Wiederaufbaus nach dem Stadtbrand von 1539. Es ist wichtiger Bestandteil der langen geschlossenen Reihe der Bürgerhäuser an der Herrenstraße und zudem städtebaulicher Beleg für die Entwicklung der Hauptachse der Oberstadt zur wichtigsten Geschäftsstraße im 20. Jahrhundert.

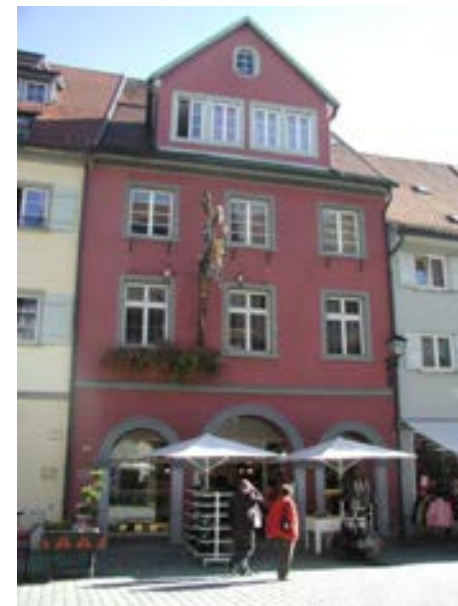
Wangen im Allgäu, Herrenstraße 14

Dreigeschossiger Massivbau, traufständig, Satteldach mit großem Zwerchhaus, schmiedeeiserner Schildausleger; im 16. Jahrhundert als Brotlaube errichtet, Unterzug im Erdgeschoss dendrochronologisch datiert 1560/61, Erdgeschoss: im 17./18. Jahrhundert Zeughaus der Stadt, im 19. Jahrhundert bis 1949 Feuerwehrgerätehaus, Obergeschoss: 1838 Einrichtung eines Saals für die Bürgerliche Komödiantengesellschaft, in 1920er Jahren Museum für die Geschichte des Allgäus; 1991 Ladenumbau, 2007 Umbau der bis dahin offenen Arkaden im Erdgeschoss zu Schaufenstern.

Das stattliche, gut überlieferte Gebäude hat exemplarischen, dokumentarischen und städtebaulichen Wert als ein Sondergebäude, welches die Herrenstraße in entscheidender Weise prägt. Durch die Arkadenstellung an der Fassade wird die Erinnerung an die ursprüngliche, für das Stadtwesen Wangens bedeutende Einrichtung der Brotlaube im Erdgeschoss des Gebäudes tradiert. Zudem ist die ehemalige Brotlaube mit ihren historischen Umnutzungen als Zeughaus, Feuerwehrgerätehaus, Komödienhaus und Museum ein interessantes Zeugnis für die Geschichte der Stadt Wangen.

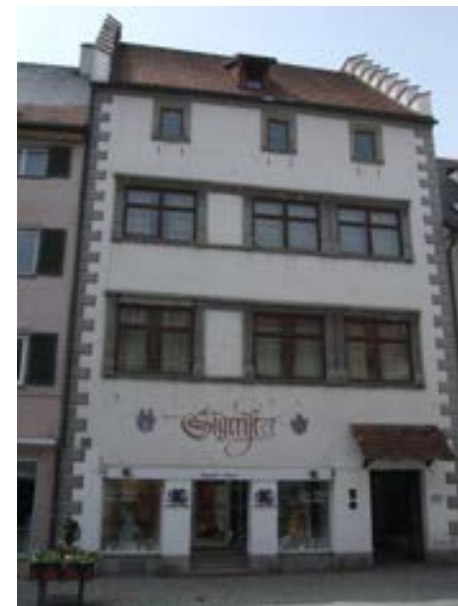
Wangen im Allgäu, Herrenstraße 15, v. O

Viergeschossiger (Vorderhaus) bzw. dreigeschossiger (Hinterhaus) Massivbau mit Eckquaderung, traufständig, Fenster mit gekehlten und gestäbten Sandsteingewänden, Satteldach mit als Staffelgiebel gebildeten Brandmauern; Im Kern zwei Gebäude des 16. Jahrhunderts (inschriftlich 1549), später umgebaut und verbunden, 1800 bis 1838 Oberamtsgericht, 1956 Überdachung Lichthof, 1966 durchgreifend instandgesetzt, 1995 Fassadensanierung.

Das nach der Besitzerfamilie sog. Haus Sigerist hat exemplarischen und dokumentarischen Wert als ein Wohn- und Geschäftshaus der gehobenen Bürgerschicht der Zeit nach dem Stadtbrand von 1539. Die Nachbarhäuser überragend erfüllt es mit seinem Treppengiebel und den steinernen Fenstereinfassungen einen hohen Repräsentationsanspruch der in Wangen besonders machtvollen Patrizier und ist daher auch von hoher sozialgeschichtlicher Aussagekraft. Zudem steht es exemplarisch für die auch bei anderen Häusern an der Herrenstraße zu beobachtenden Grundrissentwicklung, bei der ein Vorderhaus mit Hinterhaus und Rückgebäude unter Überdachung des trennenden Innenhofes zusammenwuchs.

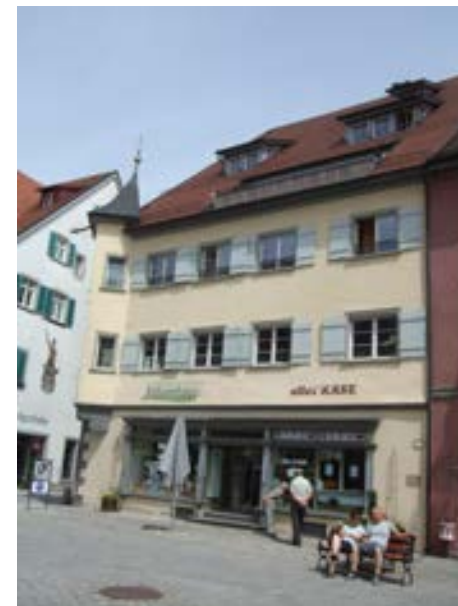
Wangen im Allgäu, Herrenstraße 16, v. SW

Dreigeschossiger Massivbau mit verputztem Fachwerkgiebel, traufständig, Satteldach mit Schleppgaube, Eckerker mit Zeltdach, ruht auf volutenförmigen Eckkonsolen mit Masken, mit Schmiedgasse 2 unter gemeinsamem Dach; 16. Jahrhundert, Dachwerk dendrochronologisch datiert 1539/40, Umfassungsmauern in Keller und Erdgeschoss wohl noch spätmittelalterlich, barocke Ausbauphase, 1951 Umbau Erdgeschoss mit Einbau der Schaufenster, 1995/96 Umbau und Sanierung.

Das Gebäude in markanter Ecklage hat als Beispiel eines der für den Wiederaufbau nach dem Stadtbrand von 1539 typischen Bürgerhäuser dokumentarischen und exemplarischen Wert für die Bauweise der gehobenen Schicht in Wangen. Es bildet zusammen mit dem Hinderofenhaus die Endpunkte der zwischen Marktplatz und Einmündung der Schmiedstraße lückenlosen Häuserfront der Herrenstraße, was durch die mächtigen Renaissanceerker der beiden Gebäude zusätzlich betont wird.

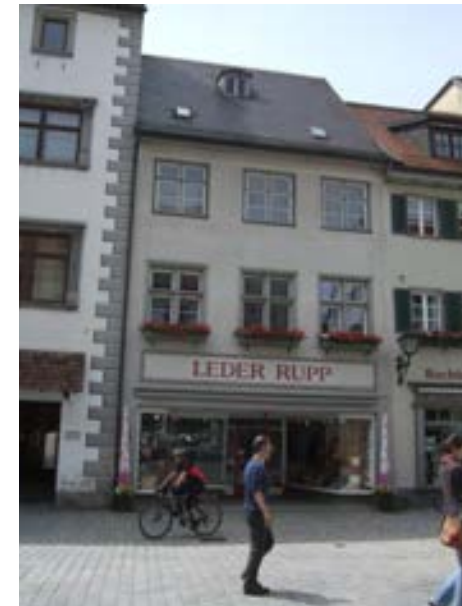
Wangen im Allgäu, Herrenstraße 17, v O

Dreigeschossiger Massivbau, traufständig, Erdgeschoss mit modernem Ladeneinbau, flaches Satteldach mit kleiner Gaube; im Kern frühes 17. Jahrhundert (um 1616 erbaut), 1957 Abbruch des Hintergebäudes gegen die Braugasse, 1972 Um- und Ausbau Verkaufsraum im ersten Obergeschoss.

Das Gebäude ist wichtiger Bestandteil der geschlossenen Reihe ehemaliger Bürgerhäuser an der westlichen Herrenstraße und hat dokumentarischen und exemplarischen Wert als ein Wohn- und Geschäftshaus der gehobenen Bürgerschicht des 17. Jahrhunderts als verspäteter Nachzügler des Wiederaufbaus nach dem Stadtbrand 1539. Es ist zudem ein sprechendes Zeugnis für die typische Situation der Herrenstraße, die sich im 20. Jahrhundert zur wichtigsten Geschäftsstraße der Stadt entwickelte.

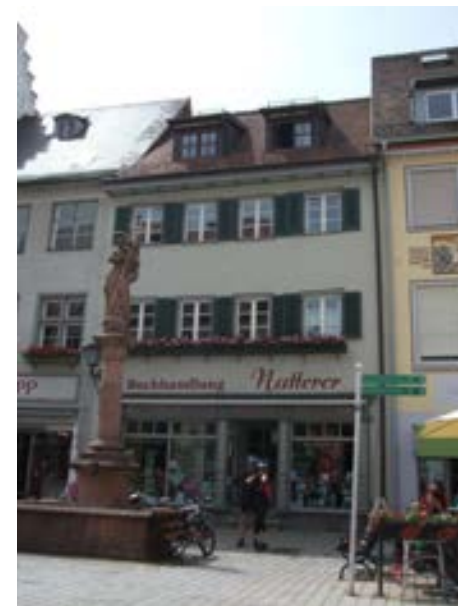
Herrenstraße 19

Dreigeschossiger Massivbau, traufständig, Erdgeschoss mit modernem Ladeneinbau, flaches Satteldach mit zwei Schleppgauben, Fassadenmalerei der 1850er Jahre; im Kern wohl noch 16. Jahrhundert, 1952 Umbau Laden, 1979 Umbau, Abbruch und Neubau des Hinterhauses zur Braugasse, 1987 Fassadenänderung und Ladenerweiterung.

Als schlichter Vertreter des Wiederaufbaus nach dem Brand von 1539 steht das Gebäude beispielhaft für die durch Bürgerhäuser geprägte Bebauung der Herrenstraße und ist gerade mit seinen späteren Veränderungen auch städtebaulicher Beleg für die Entwicklung der Wangener Hauptachse zur wichtigsten Geschäftsstraße im 20. Jahrhundert. Mit seiner Fassadenmalerei ist es auch Ausdruck der Geschichtsbegeisterung in den 1960er Jahren.

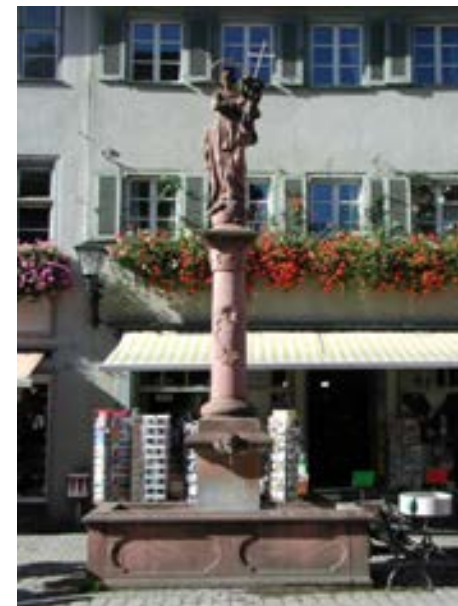
Wangen im Allgäu, Herrenstraße 19 (bei)

Rechteckiger Brunnentrog aus rotem Sandstein, Brunnensäule Hochrechtecksockel mit Engelskopf als Wasserspender an der Deckplatte, darüber Säule mit Kartuschen, Muschelkapitell und Kämpfer als Sockel für annähernd lebensgroße Standmadonna auf Weltkugel mit herumgeringelter Schlange; 1595 erstmals erwähnt, 1701 erhält der Bildhauer Balthasar Krimmer 32 fl. für eine hölzerne Brunnenfigur, 1738 durch Franz Joseph Schnizer aus Maria-Zell in Stein ersetzt, 1825 Reparatur, 1912 und erneut 1978 Kopie von Säule und Madonna, Brunnentrog ursprünglich aus Holz, 1868 gusseiserner Brunnentrog, 1978 neuer Steintrog, 2012 Reinigung und Sanierung.

Der Marienbrunnen befindet sich an einem frühneuzeitlichen Brunnenstandort und ist ein anschaulich überliefertes Zeugnis für die historische Wasserversorgung in Wangen und den Repräsentationsanspruch der Reichsstadt im 18. Jahrhundert. Obwohl modern ersetzt sind Brunnensäule und Madonnenfigur Dokumente für den hohen künstlerischen Anspruch und die handwerklichen Fähigkeiten früherer Zeit.

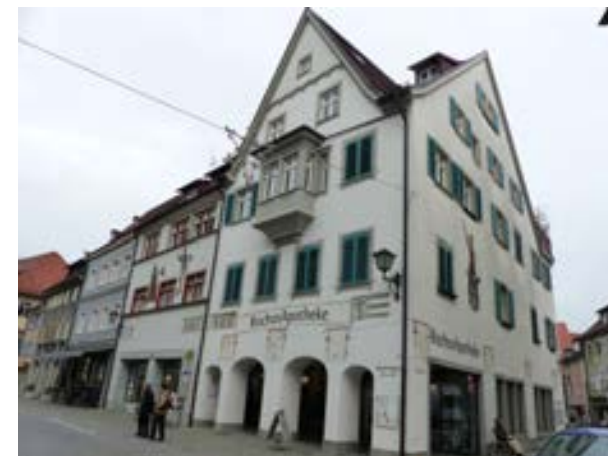
Wangen im Allgäu, Herrenstraße 22, 24, v. SW

In der 1409 erstmals erwähnten, beim Stadtbrand 1539 zerstörten Herrentrinkstube „Zum Narren“ traf sich die Herrengesellschaft, in der sich die führenden Familien des Stadtpatriziats organisierten. Der Neubau der 1560er Jahre wurde im 17. und 18. Jahrhundert als städtische Kanzlei und als Wohnung des Stadtsyndikus genutzt, bevor er 1787 an Privat verkauft wurde.

Das stattliche Gebäude in markanter Ecklage und mit repräsentativem Erker steht beispielhaft für die dichte und hochwertige Bebauung an der Herrenstraße. In seiner Funktion als städtische Kanzlei im 17./18. Jahrhundert war es eines der Verwaltungszentren der Stadt. Zudem ist es gerade mit seinen zahlreichen späteren Veränderungen ein städtebaulicher Beleg für die Entwicklung der Wangener Hauptachse zur wichtigsten Geschäftsstraße im 20. Jahrhundert.

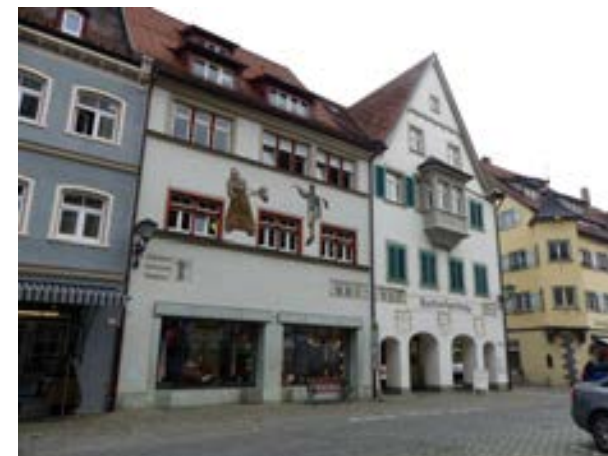
Herrenstraße 22 und 24 von NW

Dreigeschossiger Massivbau, traufständig, Erdgeschoss mit modernem Ladeneinbau, Geschossteilung durch kräftig profilierte Gesimse betont, lange Fensterreigen im 1. und 2. Obergeschoss, Satteldach mit zwei Reihen Schleppgauben, an der Fassade Malereien der 1960er Jahre; im Kern 16. Jahrhundert, Wiederaufbau nach dem Stadtbrand 1539, um 1900 umgebaut mit dem angrenzenden Haus Nr. 22 vereinigt.

Das bis zur Aufhebung der Zünfte 1552 als Haus der Schmiedezunft genutzte Gebäude zeugt vom Zunftwesen, das die Reichsstadt über Jahrhunderte bestimmte und steht somit beispielhaft für die Wirtschaftsgeschichte Wangens. Es ist zudem ein sprechendes Zeugnis für die typische Situation der Herrenstraße, die sich im 20. Jahrhundert zur wichtigsten Geschäftsstraße der Stadt entwickelte.

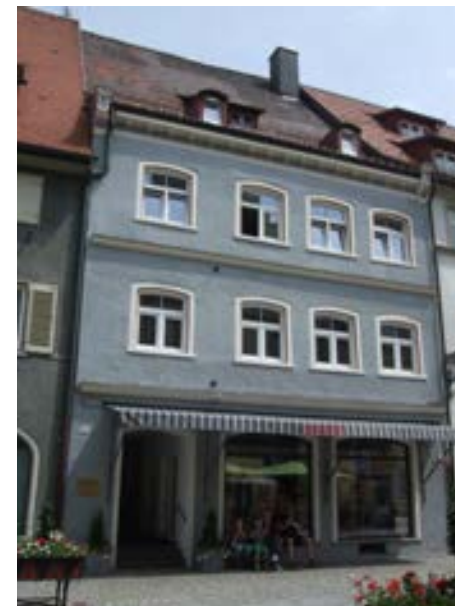
Wangen im Allgäu, Herrenstraße 26, v. W

Dreigeschossiger Massivbau, traufständig, stichbogige Tür und ebensolche Schaufenster im Erdgeschoss, Geschossteilung durch profilierte Gesimse betont, ornamental verziertes Dachgesims, Satteldach mit zwei kleinen Gauben; im Kern 16. Jahrhundert, Fassade im Wesentlichen im 19. Jahrhundert umgestaltet, Erdgeschoss modern verändert.

Als Vertreter des Wiederaufbaus nach dem Brand von 1539 mit zeittypischer Fassadengestaltung des 19. Jahrhunderts steht das Gebäude beispielhaft für die durch Bürgerhäuser geprägte Bebauung der Herrenstraße und ist gerade mit seinen späteren Veränderungen in Erdgeschoss auch städtebaulicher Beleg für die Entwicklung der Wangener Hauptachse zur wichtigsten Geschäftsstraße im 20. Jahrhundert.

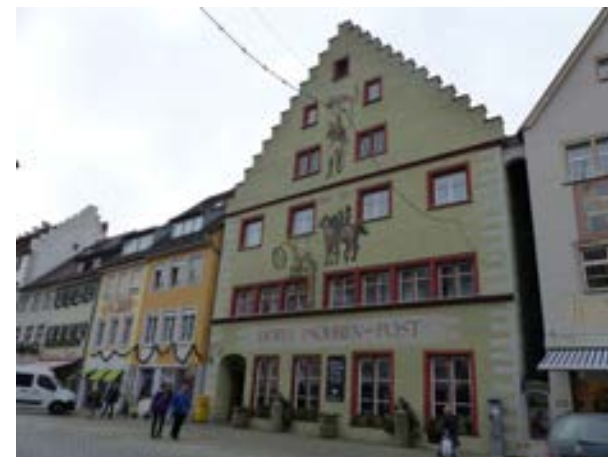
Wangen im Allgäu, Herrenstraße 27, v. O.

Die Mohren-Post ist bereits im 16. Jahrhundert. als Wirtschaft „Zum Alten Mohren“ nachgewiesen und diente von 1885 bis zum Bau der neuen Postgebäudes an der Gegenbauerstraße 1906 als Poststation.

Das Gasthaus Mohren-Post zählt zu den stadtbildprägenden Gebäuden der Altstadt und hat als eine der wichtigsten und ältesten Wirtschaften Wangens in typischer Lage an der zentralen Hauptachse hohen dokumentarischen Wert für das historische Gastgewerbe ebenso wie für den Repräsentationsanspruch der Wangener Patrizierfamilien.

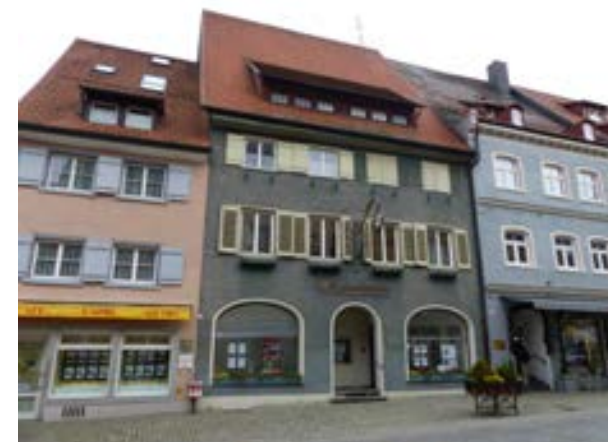
Dreigeschossiger Massivbau, traufständig, Eingang hinter rundbogiger Öffnung zurückversetzt, zwei große Schaufenster mit Korbbogen im Erdgeschoss, Satteldach mit breiter Schleppegaube; im Kern 16. Jahrhundert, vom 18. bis zum Beginn des 20. Jahrhunderts, Bäckerei und Weinschenke „Zur Höflichkeit“, bis 1949 „Café Hubertus“, 1976 Um- und Ausbau des Erdgeschosses als Bankfiliale in neubarocker Formensprache.

Das Gebäude hat exemplarischen und dokumentarischen Wert als Beispiel eines der stattlichen an der Herrenstraße nach dem Stadtbrand von 1539 wieder aufgebauten Bürgerhäuser. Zudem steht es als Bäckerei mit Weinausschank „Zur Höflichkeit“ beispielhaft für die einst zahlreichen Wangener Zapfenwirtschaften, in denen zumeist Bäcker ihre Gäste mit Wein, Brot und Käse bewirteten, während warme Speisen und Fleisch nur in den größeren Tafel- oder Schildwirtschaften gereicht werden durften.

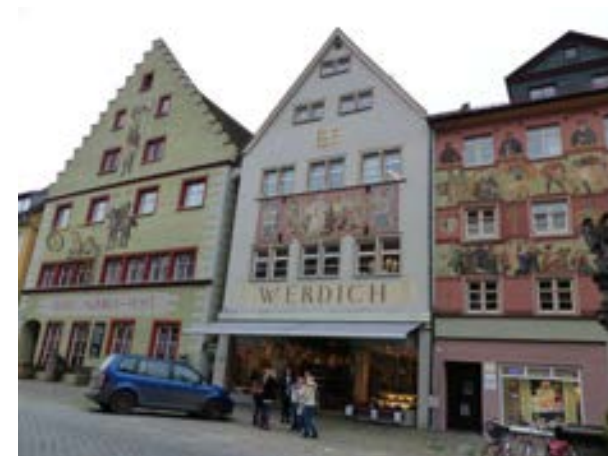
Wangen im Allgäu, Herrenstraße 29, v. O.

Dreigeschossiger Massivbau, giebelständig, Erdgeschoss mit modernem Ladeneinbau, Satteldach, an der Fassade Fresken aus den 1960er Jahren; erbaut 1410, spätere Veränderungen, 1961 Instandsetzung der Fassade.

Das seit 1450 im Besitz der Patrizierfamilie Schnitzer befindliche Gebäude hat als eines der ältesten Häuser der Stadt, das den Brand von 1539 überstanden hat, hohen dokumentarischen und exemplarischen Wert innerhalb der dichten Reihe der Bürgerhäuser an der Herrenstraße, der Hauptachse der Wangener Oberstadt. Mit seiner Fassadenmalerei ist es auch Ausdruck der Geschichtsbegeisterung in den 1960er Jahren. Als Geburtshaus des Feldhauptmanns Hans Schnitzer (1487-1559), der 1525 im Bauernkrieg den Schutz der Stadt übernahm, hat es zudem heimatgeschichtliche Bedeutung.

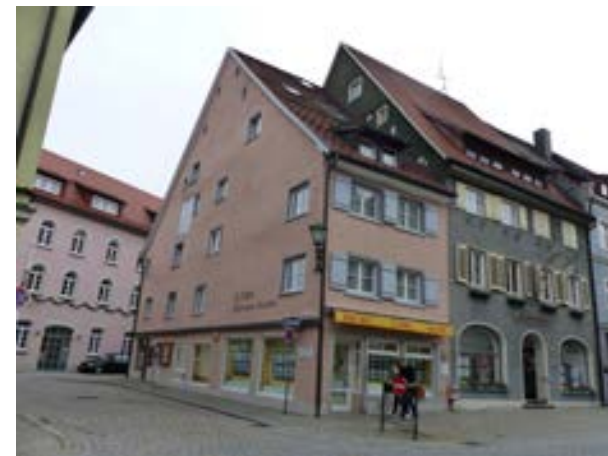
Wangen im Allgäu, Herrenstraße 30, v. NW

Dreigeschossiges Bürgerhaus, traufständig, zur Herrenstraße massiv, breite Giebelseite zur Zunfthausgasse verputztes Fachwerk, moderner Ladeneinbau im Erdgeschoss, Satteldach mit Schleppegaupe; 16. Jahrhundert, Wiederaufbau nach dem Stadtbrand von 1539, Erdgeschoss modern verändert.

Das Gebäude in markanter Ecklage hat als Beispiel eines der für den Wiederaufbau nach dem Stadtbrand von 1539 typischen Bürgerhäuser dokumentarischen und exemplarischen Wert für die Bauweise der gehobenen Schicht in Wangen und ist gerade mit seinen späteren Veränderungen in Erdgeschoss auch städtebaulicher Beleg für die Entwicklung der Hauptachse der Stadt zur wichtigsten Geschäftsstraße im 20. Jahrhundert.

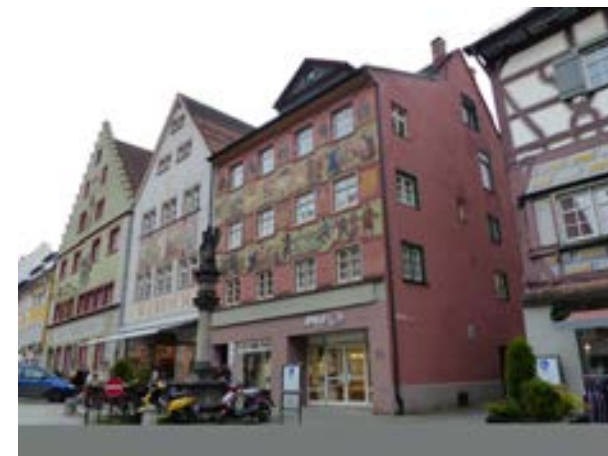
Wangen im Allgäu, Herrenstraße 31, NO

Viergeschossiger Massivbau, traufständig, Giebel zur Braugasse verputztes Fachwerk, Erdgeschoss mit modernem Ladeneinbau, Satteldach mit Gaube, an der Fassade Fresken aus den 1960er Jahren; im Kern 17. Jahrhundert, zahlreiche spätere Veränderungen, 1961 Umbau Erdgeschoss, Einbau Schaufenster, Instandsetzung Fassade, 1972 Umbau Schaufensterfront, Um- und Ausbau Rückseite.

Das Gebäude ist wichtiger Bestandteil der geschlossenen Reihe ehemaliger Bürgerhäuser an der westlichen Herrenstraße und hat dokumentarischen und exemplarischen Wert als ein Wohn- und Geschäftshaus der gehobenen Bürgerschicht des 17. Jahrhunderts. Es ist zudem ein sprechendes Zeugnis für die typische Situation der Herrenstraße, die sich im 20. Jahrhundert zur wichtigsten Geschäftsstraße der Stadt entwickelte. Mit seiner Fassadenmalerei ist es auch Ausdruck der Geschichtsbegeisterung in den 1960er Jahren.

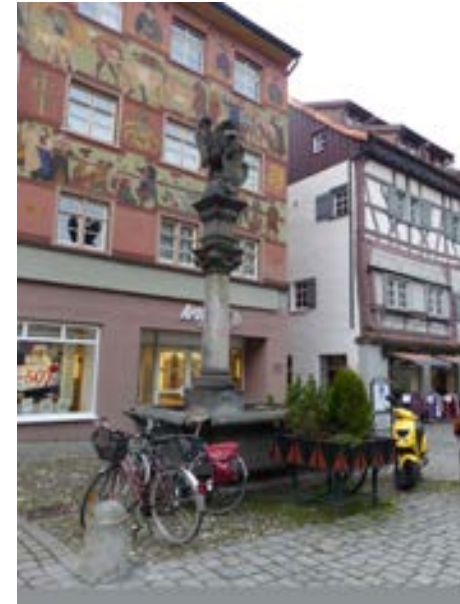
Wangen im Allgäu, Herrenstraße 31 (vor), Brunnen

Geschweiffter steinerner Brunnentrog, auf Rechtecksockel Rundsäule mit volutengeschmückten Kapitel, bekrönende Figur eines Adlers mit dem Stadtwappen; 1738 anstelle älteren Vorgängers neu errichtet, 1965 neu gestaltet.

Der 1490 erstmals schriftlich erwähnte ehemalige Josephsbrunnen (erst im 19. Jahrhundert in Adlerbrunnen umbenannt) wurde zeitgleich mit dem nahe gelegenen Marienbrunnen 1738 neu errichtet und ist ein wichtiges Zeugnis für die ehemalige Wasserversorgung in Wangen und die repräsentative Gestaltung der Herrenstraße als städtebaulicher und wirtschaftlicher Hauptachse der Stadt.

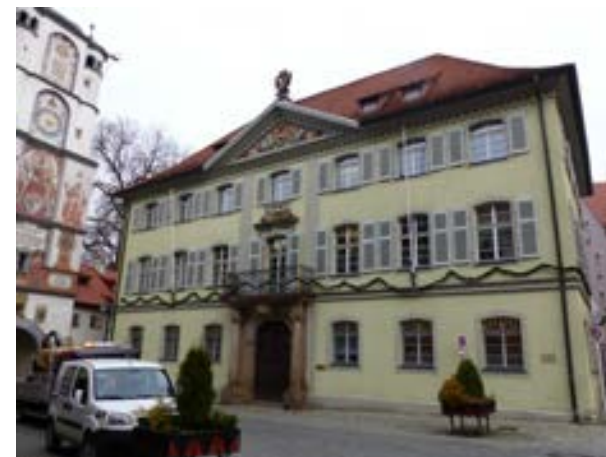
Herrenstraße 34

Ehemaliges Kanzleigebäude des Ritterschaftskantons Hegau, stattlicher dreigeschossiger Massivbau mit Walmdach, durch Lisenen betonte Mittelachse mit Rundbogenportal, über zwei Säulen Balkon mit schmiedeeiserner Brüstung, Balkontür bekrönt mit Helm und Trophäen, über dem klassizistischen Hauptgesims flacher, dreieckiger, mit Wappenreliefs ausgefüllter Ziergiebel; 1789 von Franz Anton Bagnato an Stelle dreier alter Bürgerhäuser erbaut, 1950/1958 und 1974 Instandsetzung der Fassade, 1978 Rekonstruktion des (in 1960er Jahren abgegangenen) Portals, jetzt Stadtkämmerei.

Das stattliche, an der Herrenstraße neben dem Ravensburger Tor freistehende Kanzleigebäude des Ritterschaftskantons Hegau hat hohen dokumentarischen, exemplarischen und städtebaulichen Wert als ein für Wangen bemerkenswertes Sondergebäude in herausragender Position, welches den Stadteingang von Norden in entscheidender Weise prägt. Vom Baudirektor des Deutsch-Ordens Franz Anton Bagnato errichtet ist das Kanzleigebäude zudem ein für Wangen herausragendes Beispiel eines qualitätvollen repräsentativen klassizistischen Baus.

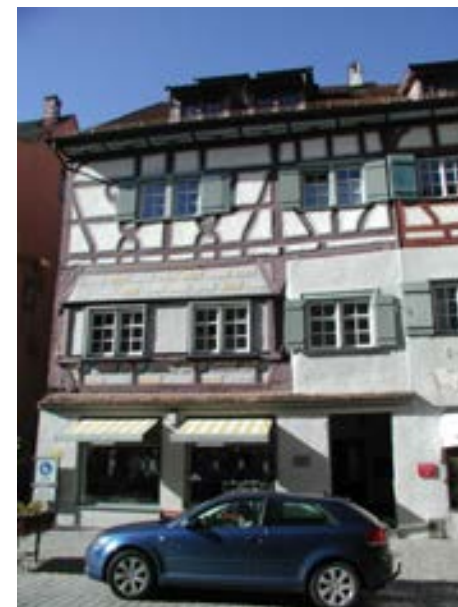
Wangen im Allgäu, Herrenstraße 35

Dreigeschossig, Erdgeschoss massiv, zwei freiliegende Fachwerkobergeschosse, traufständig, über breitem ornamental verziertem Dachgesims Satteldach mit zwei Reihen Dachgauben; 16. Jahrhundert, auf der Rauch'schen Stadtansicht 1611 als Wirtschaft gekennzeichnet, bis 1794 mit Herrenstraße 37 verbunden, dann besitzmäßig geteilt, fortan als Gasthaus „Krone“ bezeichnet, bis 1964 Gasthaus, in jüngerer Zeit hinter der alten Fassade weitgehend neu errichtet.

Das Gebäude hat zusammen mit Nr. 37 exemplarischen und dokumentarischen Wert als Beispiel eines der stattlichen an der Herrenstraße nach dem Stadtbrand von 1539 wieder aufgebauten Bürgerhäuser in heute stark veränderter und erneuerter Bausubstanz und mit einer stark rekonstruierten Fassade. Zudem steht es als bereits im 16. Jahrhundert nachweisbares Gasthaus „Zum goldenen Adler“ beispielhaft für die zahlreichen Gasthäuser an der Herrenstraße als Hauptachse der Oberstadt.

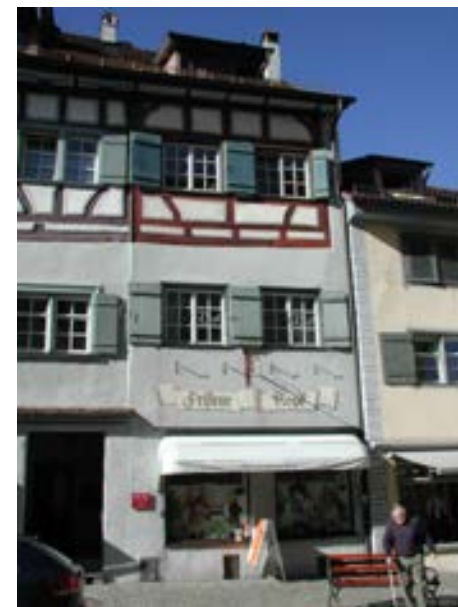
Wangen im Allgäu, Herrenstraße 37

Dreigeschossig, Erdgeschoss und erstes Obergeschoss massiv, zweites Obergeschoss freiliegendes Fachwerk, traufständig, über breitem ornamental verziertem Dachgesims Satteldach einer Dachgaube; 16. Jahrhundert, auf der Rauch'schen Stadtansicht 1611 als Wirtschaft gekennzeichnet, bis 1794 mit Herrenstraße 35 verbunden, dann besitzmäßig geteilt und nicht mehr als Gasthaus genutzt, 1975 Renovierung und Fachwerkfreilegung.

Das Gebäude hat zusammen mit Nr. 35 exemplarischen und dokumentarischen Wert als Beispiel eines der stattlichen an der Herrenstraße nach dem Stadtbrand von 1539 wieder aufgebauten Bürgerhäuser. Zudem steht es als bereits im 16. Jahrhundert nachweisbares Gasthaus „Zum goldenen Adler“ beispielhaft für die zahlreichen Gasthäuser an der Herrenstraße als Hauptachse der Oberstadt.

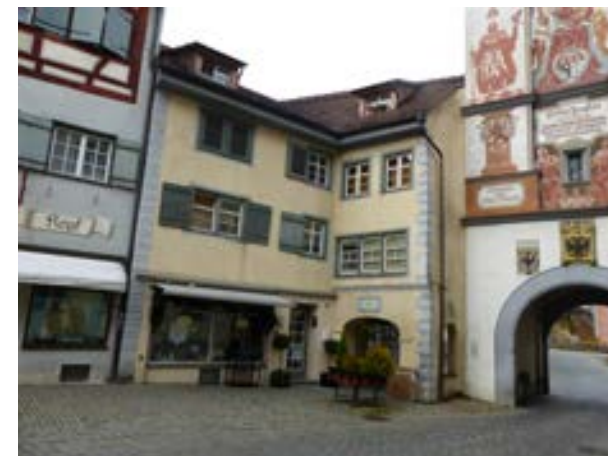
Wangen im Allgäu, Herrenstraße 39, v. SO

Dreigeschossiger Massivbau, stößt mit dem rechtwinklig angebauten Seitentrakt (Stadtmauerbebauung) an das Frauentor, traufständig, Satteldach, Schaufenster und Durchgang zum Frauentorplatz modern; im Kern 14./15. Jahrhundert, 1927 Fußgängerdurchlass neben dem Frauentor, 1955 Erweiterung Schaufenster (Haus Waldvogel), 1984 Fassadenrenovierung, 1991 Sanierung, dabei wurde eine im ersten und zweiten Obergeschoss originale mittelalterliche Ständerkonstruktion erhalten, die angebaute Stadtmauer gesichert und erhalten und Reste einer spätgotischen Bohlenstube gefunden.

Das gut überlieferte, am Ende der Herrenstraße stehende Gebäude hat exemplarischen und dokumentarischen Wert als vermutlich ältestes Fachwerkhhaus der Stadt, das den großen Brand von 1539 weitgehend unbeschadet überstanden hat. Mit seiner freigelegten Scheinarchitekturbemalung aus dem 17. Jahrhundert prägt es zusammen mit dem Frauentor die Stadteingangssituation von Norden.

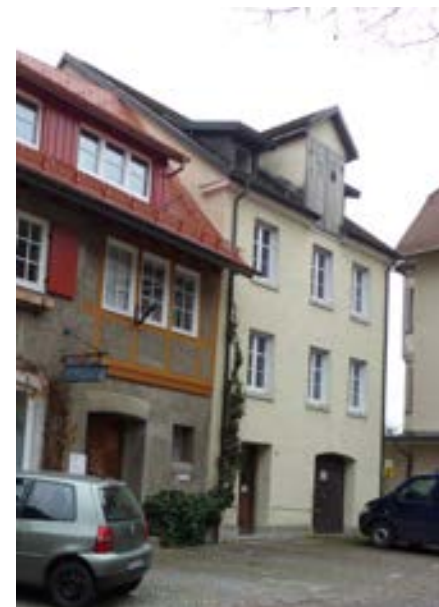
Wangen im Allgäu, Im Kellhof 9, v. NW

Zweigeschossiger verputzter Massivbau, traufständig zu Straße, Garagentor im Erdgeschoss, Satteldach mit Aufzuggaube; vor 1886 als Ökonomiegebäude errichtet, um 1900 zum Wohnhaus umgebaut.

Das Gebäude hat städtebaulichen Wert indem es von dem starken Wandel zeugt, dem das Kellhofareal unterworfen war. Dieser Bereich des bis ins 9. Jahrhundert zurückreichenden Kellhofs des Klosters St. Gallen war nach dem verheerenden Stadtbrand von 1793 mit Ökonomiebauten besetzt, die im Verlauf des 20. Jahrhunderts zu Wohngebäuden (teilweise mit Werkstatt) umgebaut bzw. ersetzt wurden.

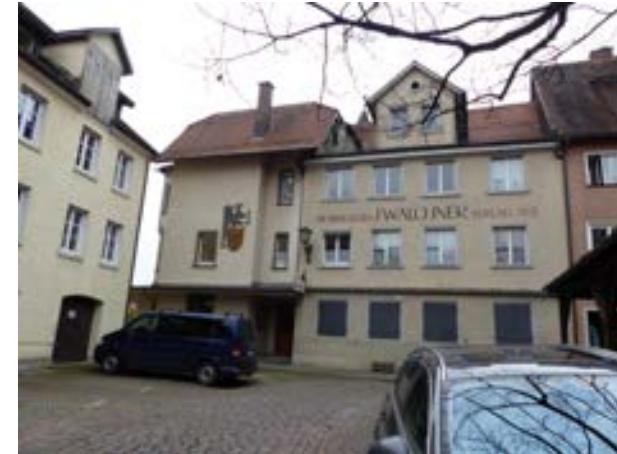
Wangen im Allgäu, Im Kellhof 13, v. W

Dreigeschossige verputzter Massivbau, traufständig, Fassade zum Kellhof schlicht, im Süden modern überformt, an der Südseite schmaler Anbau mit Fachwerkerker und Krüppelwalmdach, sitzt im Westen auf der Stadtmauer auf, hier die Fassade durch Zwerchhaus und Turm mit Spitzdach belebt, Satteldach mit großer Gaube an der Ostseite; Vorgängerbau beim Stadtbrand von 1793 zerstört, 1881 an Stelle älterer Wohnbebauung errichtet, 1978 Umbau.

Als einer der wenigen Neubauten des 19. Jahrhunderts im Bereich der Wangener Oberstadt besitzt das zeittypisch in der Formensprache des Jugendstils gestaltete Gebäude beispielhafte Bedeutung für die jüngere Stadtentwicklung und die Ansiedlung von Gewerbebetrieben an der Peripherie der Altstadt.

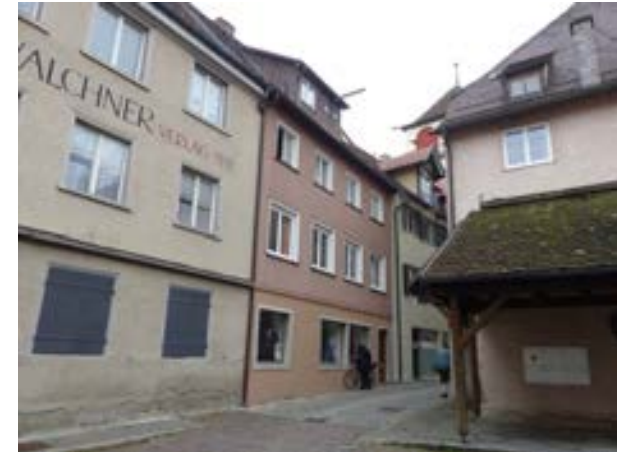
Wangen im Allgäu, Im Kellhof 15, v. SO

Dreigeschossiger verputzter Massivbau, traufständige zur Straße, sitzt mit der Westseite auf der Stadtmauer, Satteldach mit Schleppgauben, Erdgeschoss in jüngerer Zeit zum Ladengeschäft umgebaut; Vorgängerbau 1793 wohl weitgehend zerstört, im Kern wohl spätes 18. Jahrhundert, später verändert.

Das Gebäude ist ein schlichtes, aber charakteristisches Beispiel für die Architektur des Wiederaufbaus nach dem Stadtbrand von 1793. Mit ihrem noch mittelalterlichen Verlauf entlang Stadtmauer hat die Straße als untergeordnete Binnenerschließung zwischen Martinstor und Pfarrhaus zudem dokumentarischen Wert für die bauliche Struktur von Wangen.

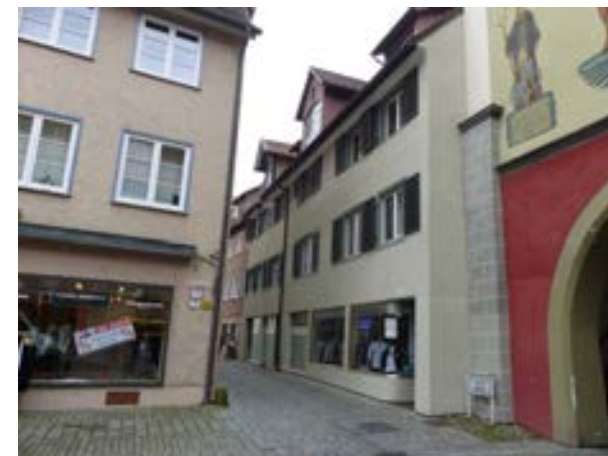
Wangen im Allgäu, Im Kellhof 19, v. NO

Breitgelagerter, dreigeschossiger verputzter Massivbau, traufständige zur Straße, sitzt mit der Westseite auf der Stadtmauer, südlich an das Martinstor angebaut, Satteldach mit hohen Gauben, moderner Ladeneinbau im Erdgeschoss; Vorgängerbau 1793 wohl weitgehend zerstört, im Kern wohl spätes 18. Jahrhundert, bis 1805 Zollhaus, dann an Privat verkauft, Ladeneinbau in den 1950er Jahren.

Das Gebäude ist ein schlichtes, aber charakteristisches Beispiel für die Architektur des Wiederaufbaus nach dem Stadtbrand von 1793. Mit seiner alten Funktion als Zollhaus in typischer Nähe zum Stadttor zeugt das Gebäude zudem von der Wirtschaftsgeschichte der Stadt, zu deren wesentlichen Einnahmequellen die Abgaben auf die hier gehandelten Waren zählten.

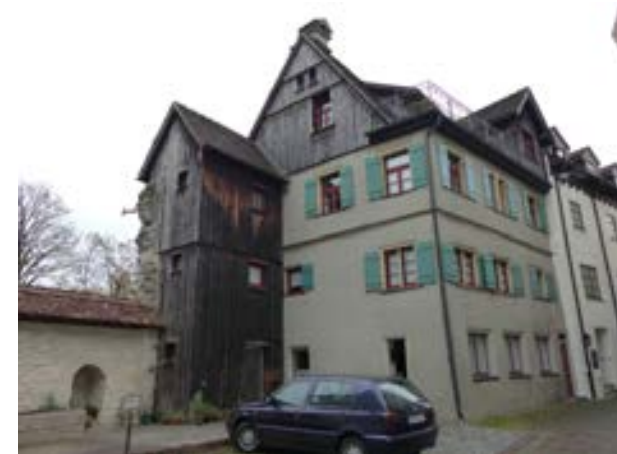
Wangen im Allgäu, Knöpfigasse 4, v. W

Dreigeschossiger verputzter Massivbau, traufständig zur Knöpfigasse, stößt im Nordosten an die Stadtmauer, Satteldach mit Gauben, modern aufgestockt und mit Dachterrasse versehen, hölzerner Anbau im Westen; im Kern 18. Jahrhundert, 1785 im Gewerbesteuerkataster als Weberei bezeichnet, 1981 Umbau, Sanierung und Aufstockung.

Das an einer kleinen Nebengasse an der Stadtmauer stehende heute zum Wohnzwecken umgebaute ehemalige Weberhaus gibt einen Hinweis auf die sozialen Strukturen am Rande der staufischen Kernstadt, die an ihrer Peripherie von Kleingewerbe- und Handwerkerbetrieben geprägt war.

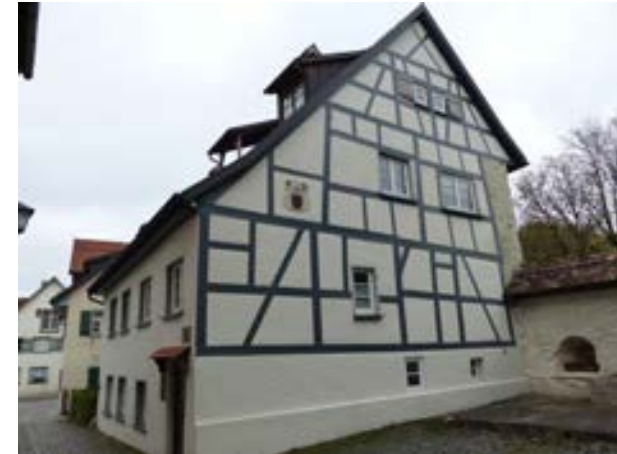
Wangen im Allgäu, Knöpflegasse 8, SO

Eingeschossiger teilweise verputzter Fachwerkbau auf massivem Sockel in leichter Hanglage, traufständig zur Knöpflegasse, an der Südostseite Fachwerk freigelegt, an die nordöstliche Stadtmauer angebaut, asymmetrisches Satteldach mit Gauben; im Kern 17. Jahrhundert, 1668 als Weberhaus genutzt, 1974 Umbau Dachgeschoss.

Das an einer kleinen Nebengasse an der Stadtmauer stehende Wohnhaus gibt einen Hinweis auf die sozialen Strukturen am Rand der staufischen Kernstadt, die an ihrer Peripherie von Handwerkerhäusern und Ökonomiebauten geprägt war.

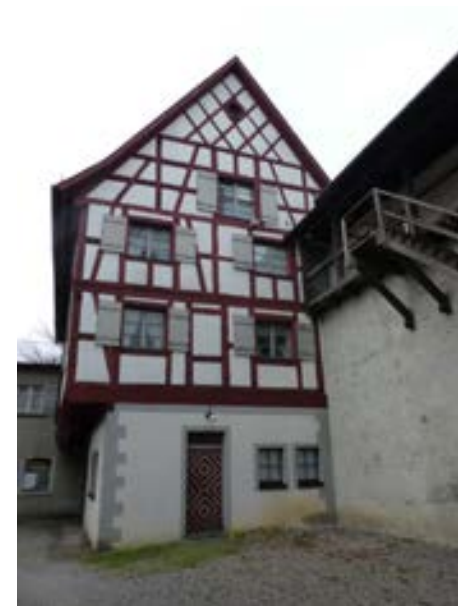
Wangen im Allgäu, Lange Gasse 1, v. O.

Dreigeschossiger Massivbau, Ostseite wird von der Stadtmauer gebildet, giebelständig, östlicher Anbau zweigeschossiger unverputzter Fachwerkbau über massivem Sockel, beide Bauteile unter steilem Satteldach mit Schleppgauben, südlicher Anbau zweigeschossiger flachgedeckter Massivbau mit Durchgang zum Hofraum; um 1570 als Färberhaus erbaut, 1984-1986 Sanierung und Umbau zum Gustav Freytag- und Eichendorff-Museum, 2002 Dachgauben.

Das Gebäude hat nicht nur wirtschaftsgeschichtlichen Wert als eines der wenigen bis heute erhaltenen Handwerkerhäuser an der Langen Gasse, es erinnert auch an einen einst für Wangen wichtigen Wirtschaftszweig, das Textilgewerbe. 1569 ließ die Stadt hier anstelle einer privaten Färberei einen Neubau errichten, in dem bis zum Anfang des 19. Jahrhunderts die wichtigste Leinwandfärberei der Stadt betrieben wurde.

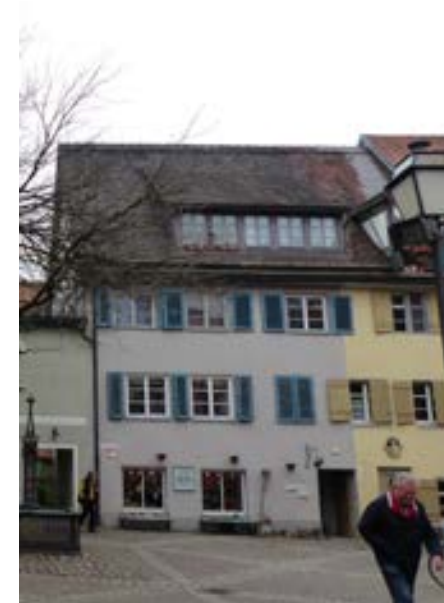
Wangen im Allgäu, Lange Gasse 3, v. W

Dreigeschossiger Massivbau, traufständig, zweites Obergeschoss und Nordgiebel freiliegendes Fachwerk, Satteldach, heute besitzmäßig geteilt, im Nordteil moderner Ladeneinbau und großen Schlepptgauben, im Südteil Aufzuggaube; im Kern wohl 15. Jahrhundert, seit Ende des 17. Jahrhunderts als Weberei nachweisbar, 1810 und später Umbauten.

Das Gebäude hat nicht nur städtebaulichen Wert als eines der wenigen bis heute erhaltenen Handwerkerhäuser an der Langen Gasse, es erinnert auch an einen einst für Wangen wichtiges Gewerbe, die Weberei. Im 15. und 16. Jahrhundert waren Leinwandherstellung, -verarbeitung und -handel ein entscheidender Wirtschaftsfaktor in der Stadt.
