Denkmalpflegerischer Werteplan Gesamtanlage Wangen im Allgäu

DENKMALPFLEGERISCHER WERTEPLAN
GESAMTANLAGE Wangen im Allgäu

02.03.2016
Dr. Annegret Kaiser

Baden-Württemberg
LANDESAMT FÜR DENKMALPFLEGE
IM REGIERUNGSPRÄSIDIUM STUTTGART

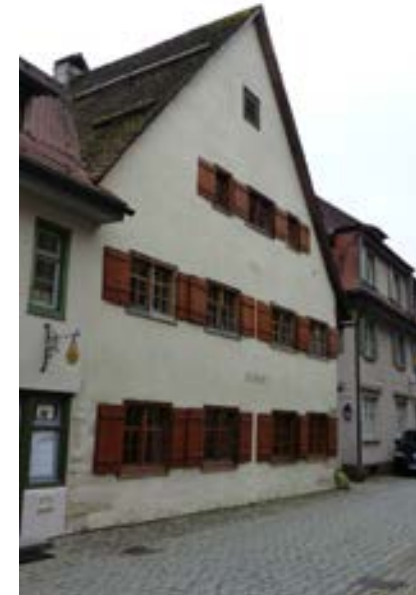
Lange Gasse 9 von NW

Zweigeschossiger giebelständiger Bau, massives Erdgeschoss, Obergeschoss und Giebel backsteinausgemauertes Fachwerk, Satteldach, im Inneren mehrschiffiger gewölbter Raum der Badstube und Umkleide- und Ruheraum mit Bohlenbalkendecke; inschriftlich datiert 1589, Neubau anstelle der 1409 ersterwähnten alten Badstube, seit 1698 Wohnung für Bedürftige (Armenhaus), 1910-1939 Unterkunft für Wanderarbeiter, 1946-1962 Obdachlosenunterkunft, 1986-1994 archäologische Untersuchung und Sanierung, 1995 Eröffnung des Museums „Alte Badstube“.

Die stattliche und in ihrer Substanz außergewöhnlich gut überlieferte Badstube hat mitsamt ihrer weitgehend vollständig erhaltenen frühneuzeitlichen Badeeinrichtung hohen dokumentarischen und exemplarischen Wert für die Heimat- und Sozialgeschichte Wangens. Sie stellt nicht nur ein bemerkenswertes Zeugnis der Alltagskultur am Ausgang des Mittelalters und zu Beginn der Neuzeit dar, sondern steht auch beispielhaft für die einst vielerorts vorhandenen, aber heute nicht mehr erhaltenen Badehäuser. Zudem ist sie ein bedeutsames Zeugnis der Armenfürsorge in Wangen.

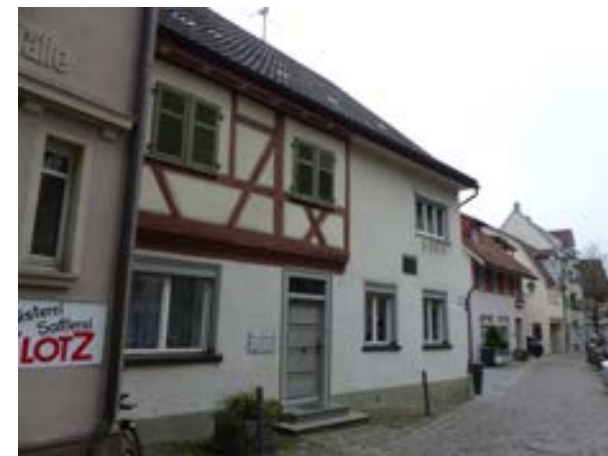
Wangen im Allgäu, Lange Gasse 15, v. NW

Zweigeschossiger traufständiger Bau, mit massivem Erdgeschoss und leicht vorkragendem, in der Nordhälfte unverputztem Fachwerkobergeschoss, flaches Satteldach; im Kern wohl 17. Jahrhunderth., 1685 bis ca. 1840 als Weberei genutzt, im 19. Jahrhundert mehrfach umgebaut, 1983 Teilfreilegung des Fachwerks.

Das ehemalige Handwerkerhaus erinnert nicht nur an ein einst für Wangen wichtiges Gewerbe, die Weberei, die im 15. und 16. Jahrhundert ein entscheidender Wirtschaftsfaktor war und erheblich zum Reichtum der Stadt beitrug. Heimatgeschichtlich interessant ist es auch als Geburtshaus Josef Anton von Gegenbaur (1800-1976), der als gefragter Porträtist und Hofmaler Karriere am württembergischen Hof machte und u.a. fünf Säle im Neuen Stuttgarter Schloss mit Fresken aus der Geschichte des Hauses Württemberg dekorierte.

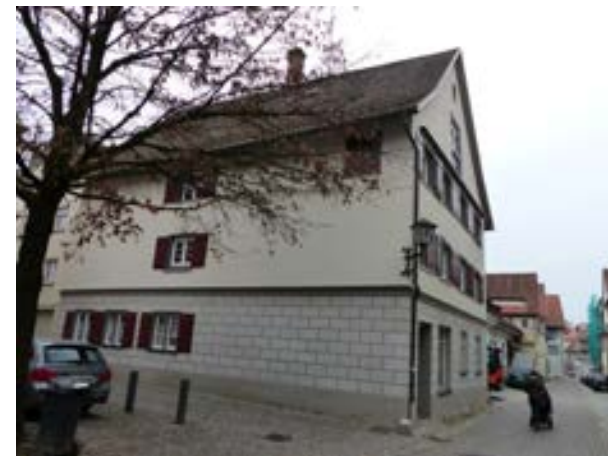
Wangen im Allgäu, Lange Gasse 31, v. N

Dreigeschossiger Massivbau, giebelständig, Erdgeschoss mit Putzquaderung, darüber gekehrtes Gesims, im Giebel Aufzughaube; Wiederaufbau nach Stadtbrand von 1794.

Die ehemalige Gerberei hat städtebaulichen Wert in der langen Reihe schlichter einstiger Handwerkerhäuser und -werkstätten entlang der östlichen Langen Gasse. Zudem erinnert es an die Feuersbrunst vom 14. Mai 1794, als der etwa in der Mitte der östlichen Stadtmauer stehende Gerberturm vom Blitz getroffen wurde und die umliegende Bebauung (Lange Gasse 31 bis 47) in Brand setzte sowie an den danach erfolgten Wiederaufbau.

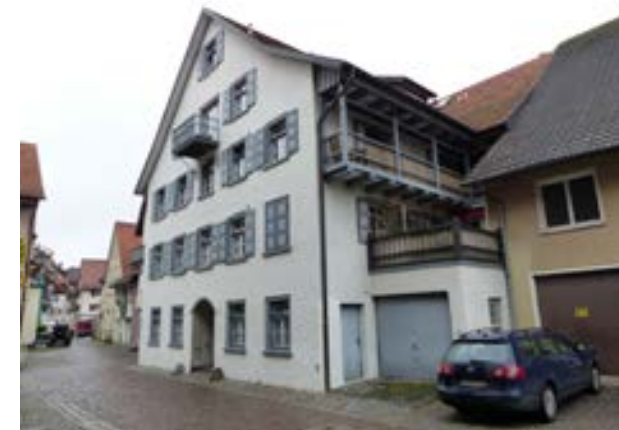
Wangen im Allgäu, Lange Gasse 51, v. SW

Dreigeschossiger Massivbau, giebelständig, Stichbogenportal mit geschnitzter Füllung und schmiedeeisernem Oberlicht von 1857, am Westgiebel schmiedeeiserner Balkon, Satteldach mit Gaube, im Süden Aufschiebling zur Überdachung eines hölzerner Balkons (ehemalige Gerbergalerie), Garageneinbau in der einstigen Stallung; seit 1627 als Gerberei nachweisbar, nach dem Brand von 1858 auf den alten Grundmauern im Jahr 1860 neu errichtet, 1986 Sanierung und Umbau.

Das stattliche Gebäude entstand, nachdem der Stadtbrand von 1858 das Areal zwischen Gerbergässle und der Ausmündung der Langen Gasse in die Bindstraße zerstört hatte, als Wiederaufbau einer Gerberei. Es erinnert daran, dass vom Mittelalter bis ins ausgehende 19. Jahrhundert der südliche Teil der Langen Gasse und der Bindstraße das Quartier der Wangener Gerber war.

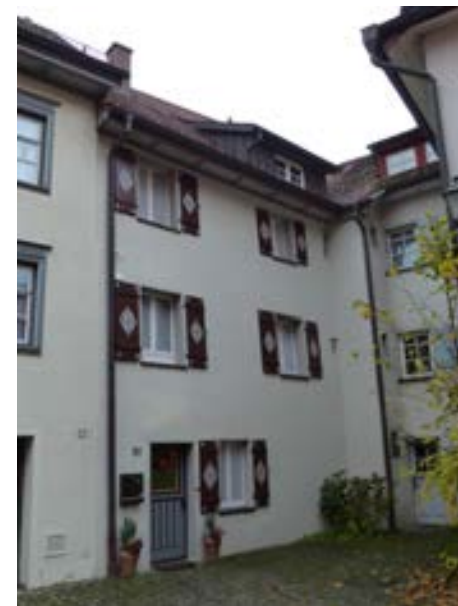
Wangen im Allgäu, Lange Gasse 71, v. NW

Dreigeschossiger Massivbau, traufständig zu Langen Gasse, Satteldach mit Schleppegabe im Westen und Satteldachgaube im Osten, Ostwand wird von der ehemaligen Stadtmauer gebildet, hier im Erdgeschoss zwei große Tore, Südostecke abgerundet mit flachbogiger Nische, in der eine Figur des Hl. Nepomuk steht, darüber Stadtansicht mit abgegangenem Georgentor; im 19. Jahrhundert anstelle eines älteren Wohnhauses und Ökonomiegebäudes vielleicht unter Verwendung älterer Teile erbaut.

Das Gebäude hat städtebaulichen Wert in der langen Reihe schlichter einstiger Handwerkerhäuser und -werkstätten entlang der östlichen Langen Gasse. Das Gebäude verdeutlicht zudem, dass die Stadtmauer im 19. Jahrhundert längst ihre fortifikatorische Funktion verloren hatte und durch Fenster und Türen durchbrochen wurde.

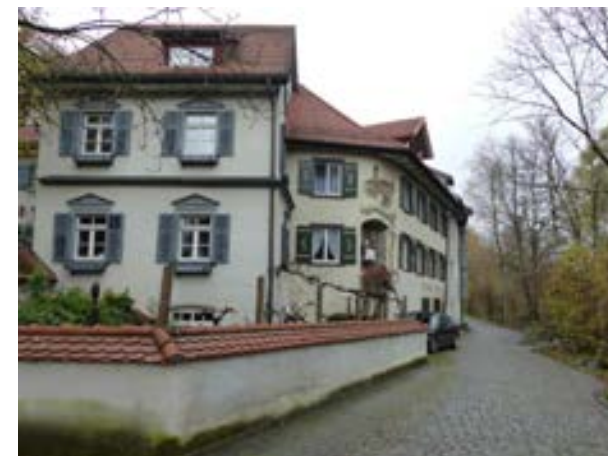
Lange Gasse 73 und 71 von SW

Schmaler, dreigeschossiger Massivbau, traufständig, Satteldach mit Schleppegauben, Südfassade gegliedert durch profiliertes Gesims zwischen erstem und zweitem Obergeschoss und klassizistische Fensterbekrönungen; ehemalige Scheune der im 14. Jahrhundert erstmals erwähnten Schmiede am Isnyer Tor, 1895 zum Wohnhaus umgebaut.

Das Ende des 19. Jahrhunderts zu Wohnzwecken umgebaute Ökonomiegebäude erinnert zum einen an die alte Stadteingangssituation mit Gasthaus und Schmiede in unmittelbarer Nachbarschaft des 1874 beim Stadtbrand schwer beschädigten und kurz darauf abgebrochenen Georgen- oder Isnyer Tors. Mit dem baulichen Übertritt über die Stadtmauer wird deren Aufgabe als Verteidigungsbauwerk im späten 19. Jahrhundert offenbar. Zum anderen steht das Haus stellvertretend für den Wandel der Langen Gasse vom Handwerkerviertel mit zahlreichen Scheunen und Wirtschaftsgebäuden hin zur heute fast reinen Wohnstraße.

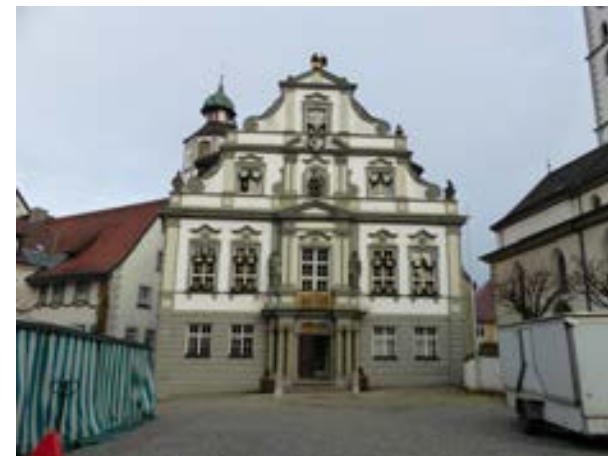
Marktplatz 1 von W

Massivbau, durch Geländeabfall am Marktplatz zwei-, am Postplatz viergeschossig, in der Ostseite die staufische Stadtmauer, traufständig, abgewalmtes Satteldach, barocke Erweiterung zum Marktplatz giebelständig, verziert mit Ecklisenen, säulengerahmtem Portal, Balkon mit allegorischen Skulpturen, Volutengiebel; im Kern 14. Jahrhundert, Mitte des 15. Jahrhundert erweitert, 1513 große Ratsstube, 1719-1721 barocke Erweiterung durch Franz Anton Khuen aus Bregenz, 1960 Fassaden-Instandsetzung, 1977-1981 Umbau, 2000 Renovierung; 1621 im Osten Waaghaus angebaut, dreigeschossiger Massivbau, giebelständig, steiles Satteldach.

Das Rathaus nimmt durch seine stadtbildprägende Lage im Zentrum der Stadt, an der Nahtstelle zwischen Ober- und Unterstadt, zwischen Stadttor und ummauerter Kirche eine markante Sonderstellung ein, womit zugleich seine Bedeutung als öffentliches Gebäude unterstrichen wird. Als wichtigster Repräsentationsbau der Reichsstadt hat das Rathaus zentralen Wert für die Stadt- und Stadtbaugeschichte. Mit seinen Erweiterungen und Umbauten kündigt es bis heute vom Bürgerstolz der freien Reichsstadt.

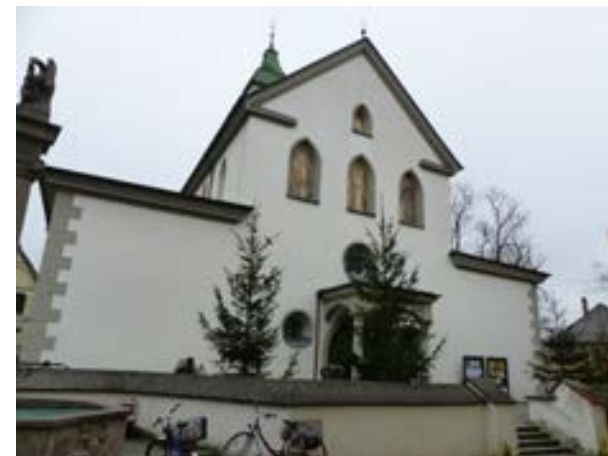
Marktplatz 2 von W

Dreischiffige Pfeilerbasilika mit dreiseitig geschlossenem Chor und quadratischem Turm zwischen Langhaus und Chor, spätgotische Strebepfeilern und Spitzbogenfenster, an den Außenwänden Gedenksteine früherer Pfarrer, Mesner, Bürgermeister und Patrizier, Innenraum überbreit und flach gedeckt, Arkaden mit Rundpfeilern und Spitzbögen, netzgewölbter Altarraum; erster Kirchenbau im 9. Jahrhundert, Neubau im späten 12./frühen 13. Jahrhundert (Turm und östliche Langhauswand), Chor 1386, Langhaus im 15. Jahrhundert nach Süden erweitert, 1684-87 barocke Innenerneuerung, 1739 Turmhelm nach Blitzschlag durch welsche Haube ersetzt, 1898-1901 neugotische Ausstattung, 1970, 1972, 1981/82 und 2000 Sanierungen.

Die im Zentrum der Stadt Wangen befindliche Kirche hat als hauptsächlich gotischer Bau mit älterem Kern und seinen zahlreichen Details und Ausstattungsstücken einen hohen dokumentarischen Wert für die Stadt- und Kirchengeschichte Wangen. Sie ist sowohl im inneren als auch im äußeren Bild ein in höchstem Maße prägendes Großbauwerk. Ihr Turm ist zudem die bestimmende vertikale Dominante der Stadtsilhouette.

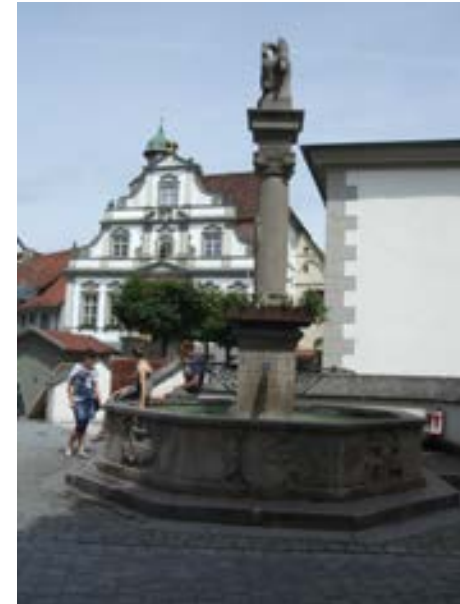
Wangen im Allgäu, Marktplatz 2 (bei),

Oktagonales Brunnenbecken aus Würzburger Muschelkalk mit Reliefs zum Thema Sparen, Handel und Gewerbe, auf rechteckigem Sockel Brunnensäule mit schleifenbekröntem Medaillon und Volutenkapitel, bekrönt von einer Gans (Verweis auf die Martinslegende) mit Stadtwappen; Brunnen 1485 erstmals erwähnt, 1702 hölzerne Martinsfigur durch Balthasar Krimmer angefertigt, 1773 steinerne Brunnensäule errichtet, 1862 „Brunnenbeet“ aus eisernem Blech, dieses 1939 durch den steinernen Brunnentrog ersetzt, Brunnensäule Kopie des Originals von 1773.

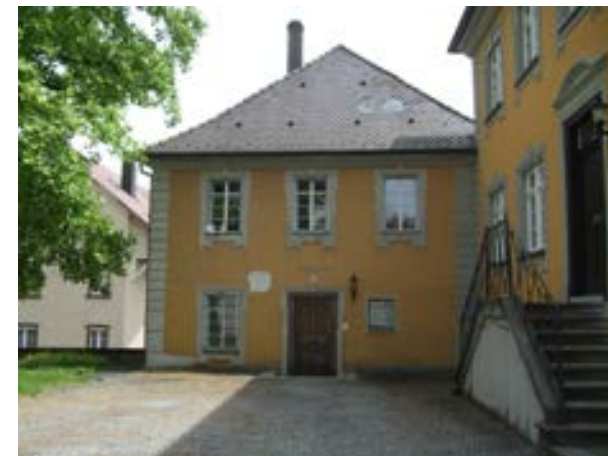
Marktplatz 3

Zum Kirchhof zweigeschossiger Massivbau mit Halbwalmdach, im Süden Richtung Saumarkt dreigeschossig, giebelständig auf hohen sichtlich älteren Stützmauern; Vorgängerbau (Haus der Leonardskaplanei) beim Stadtbrand von 1793 zerstört, Wiederaufbau unter Verwendung älterer Bausubstanz als Paramentenhaus der St. Martinskirchenpflege.

Das Paramentenhaus, in dem die in Kirche und Liturgie verwandten Textilien und Messgewänder der Martinskirchenpflege aufbewahrt wurden, hat exemplarischen und dokumentarischen Wert als ein für Wangen bemerkenswertes Sondergebäude in unmittelbarer Nähe der Stadtpfarrkirche. Die durchgehend geistliche Nutzung sichert dem Gebäude eine heimatgeschichtliche Qualität.

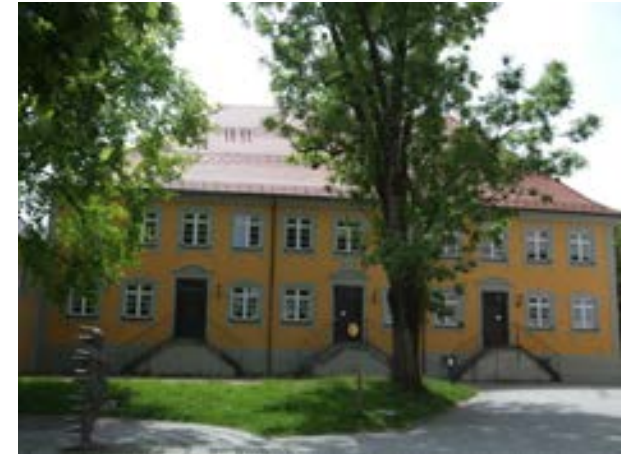
Marktplatz 4

Massivbau, zum Kirchhof und zum Marktplatz zweigeschossig über Sockelgeschoss, zum Kirchhof drei Eingangstüren mit doppelläufigen Freitreppen, Türen und Fenster in mehrfach flach gestuften verkröpften Putzrahmen, im Süden durch Geländeabfall hoher Sockel, Walmdach; nach dem Brand von 1793 anstelle eines kleineren Vorgängerbaus und der ehemaligen Leonhardskapelle errichtet unter Verwendung älterer Bausubstanz (Sockelmauern im Süden), 1955 Instandsetzung, 1982 Um- und Erweiterungsbau mit Einbau eines Gemeindesaals, 2012 Sanierung, Umbau Untergeschoss und Erdgeschoss.

Das in charakteristischer historisch-funktionaler Nachbarschaft zur Kirche stehende Pfarrhaus dokumentiert mit seinem den Kirchhof beherrschenden breitrechteckigen Baukörper seine einstige Sonderfunktion innerhalb der Stadt. Es hat dokumentarischen Wert für die Kirchengeschichte der Stadt und weist mit seinen älteren Bauteilen noch auf die Bebauung vor der Brandkatastrophe von 1793 hin.

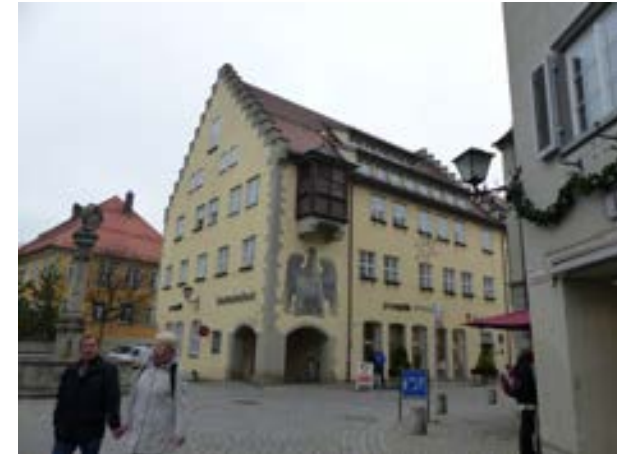
Marktplatz 5 von S

Dreigeschossiger Massivbau mit Eckquaderung, zum Marktplatz gotisierender Staffelgiebel, Erdgeschoss an der Nordostecke zurückversetzter Eingang hinter rundbogige Arkaden, zur Paradiesstraße hölzerner Erker mit geschnitzten Reliefs auf Steinkonsolen, steiles Satteldach; Neubau von 1937, 1996 Umbau und Instandsetzung, 2003 Umbau zu Geschäftshaus, wobei Erdgeschossfenster nach unten verlängert wurden.

Der imposante Bau in markanter Ecklage hat dokumentarischen Wert als einziger Neubau des 20. Jahrhunderts im Bereich des zentralen Marktplatzes der Stadt Wangen. Mit seiner Wiederaufnahme der gotischen Treppengiebel, die sich an einigen der stattlichen Bürgerhäuser in der Herrenstraße erhalten haben, hat das Gebäude beispielhafte Bedeutung für die jüngere Stadtentwicklung, in der Neubauten bevorzugt als historisierende Anpassungsbauten an die umliegende historische Bausubstanz errichtet wurden.

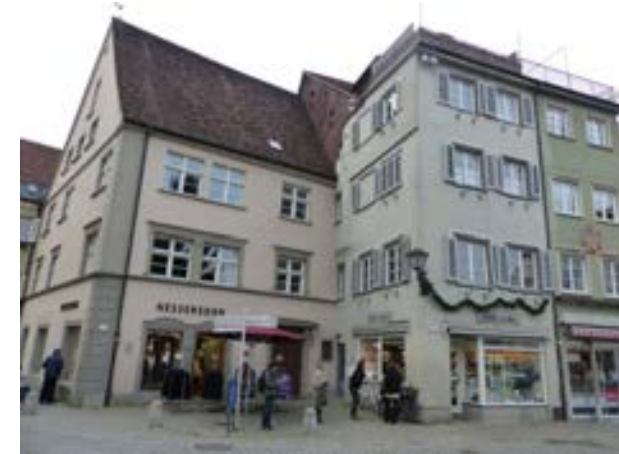
Wangen im Allgäu, Marktplatz 6,7, v. SO

Dreigeschossiger Massivbau, traufständig zum Marktplatz, mit dem breiten Giebel zur Paradiesstraße, Marktplatzseite hervorgehoben durch drei übereinander liegende Doppelfenster mit reliefiertem Mittelstück mit Masken, Fruchtbüscheln, Blüten, Muscheln und Bändern, Satteldach; im Kern 15. Jahrhundert, im ausgehenden 17. Jahrhundert verändert (Fensterrahmungen), 1985 Ladenumbau.

Das spätgotische Gebäude mit seiner barock überformten Fassade hat zum einen dokumentarischen und exemplarischen Wert als innerhalb der langen geschlossenen Reihe stattlicher Bürgerhäuser an der Westseite von Marktplatz und Herrenstraße. Um einige Meter zurückversetzt bildet es mit zusammen mit Marktplatz 5 eine Torsituation als westlicher Abschluss des Marktplatzes hin zur Paradiesstraße.

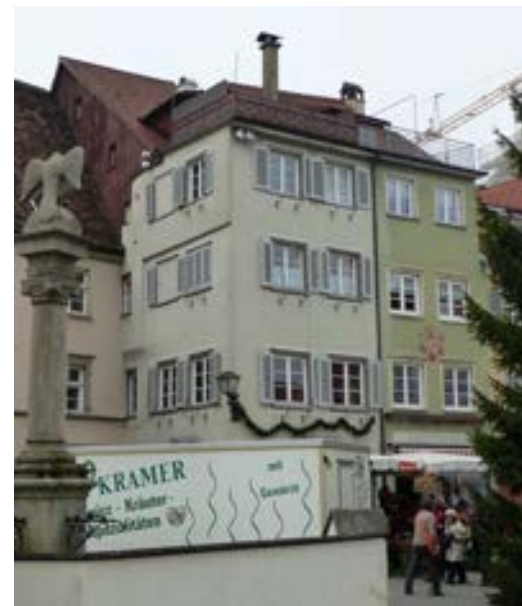
Wangen im Allgäu, Marktplatz 7, 8

Viergeschossiger schmaler Massivbau, viertes Stockwerk nachträglich aufgestockt, traufständig, moderner Ladeneinbau im Erdgeschoss, Satteldach mit Gaube und Dachterrasse mit schmiedeeisernem Gitter; im Kern 16. Jahrhundert, 1956 Ladenumbau, Fassadenänderung, 1993 Sanierung und Aufstockung des ehemals dreigeschossigen Baus nach Brandfall (Dachstuhl vernichtet).

Das Gebäude hat exemplarischen und dokumentarischen Wert als ein Wohn- und Geschäftshaus der gehobenen Bürgerschicht der Zeit nach dem Stadtbrand von 1539. Direkt auf das deutlich zurückversetzte Eckhaus Nr. 6 folgend eröffnet es die lange geschlossene Reihe einstiger Bürgerhäuser auf der östlichen Seite der Herrenstraße. Gerade mit seinen späteren Veränderungen ist es auch städtebauliches Zeugnis für die Entwicklung der Wangener Hauptachse zur wichtigsten Geschäftsstraße im 20. Jahrhundert und den Ausbau der Dachgeschosse zu Wohnzwecken.

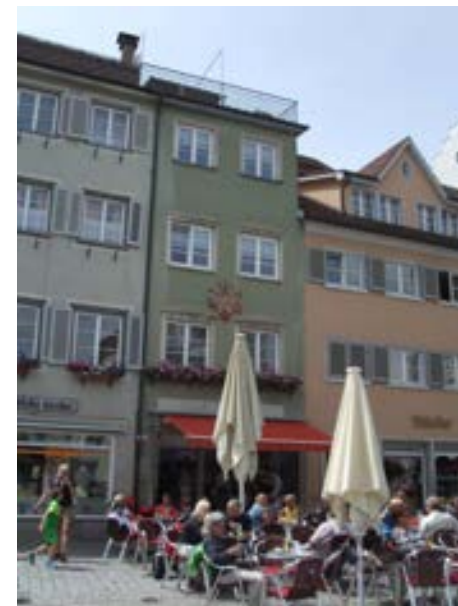
Viergeschossiger schmaler Massivbau, viertes Stockwerk nachträglich aufgestockt, traufständig, moderner Ladeneinbau im Erdgeschoss, Wappenmalerei an der Fassade, Satteldach mit Gaube und Dachterrasse mit schmiedeeisernem Gitter; im Kern 16. Jahrhundert, 1994 Dachsanierung nach Brandfall.

Das Gebäude hat exemplarischen und dokumentarischen Wert als ein Wohn- und Geschäftshaus der gehobenen Bürgerschicht der Zeit nach dem Stadtbrand von 1539. Zusammen mit dem Nachbar Nr. 7 eröffnet es die lange geschlossene Reihe einstiger Bürgerhäuser auf der östlichen Seite der Herrenstraße. Zudem steht es mit seinem hinter der schmalen Fassade tief in den Baublock hineinreichenden Baukörper exemplarisch für die auch bei anderen Häusern an der Herrenstraße zu beobachtenden Grundrissentwicklung, bei der ein Vorderhaus mit Hinterhaus und Rückgebäude unter Überdachung des trennenden Innenhofes zusammenwuchs.

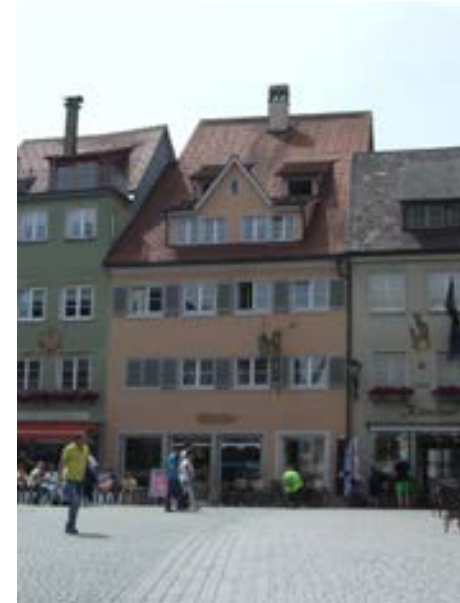
Dreigeschossiger Massivbau, traufständig zur Herrenstraße, Erdgeschoss mit modernem Ladeneinbau, Satteldach mit großer spitzgiebeliger Gaube und zwei kleinen Schleppegauben darüber, schmiedeeiserner Schildausleger; Wiederaufbau nach Brand von 1539, 1905/10 Dachgauben, 1974 Einbau einer Bankfiliale, 1997 Umbau Erdgeschoss.

Als Vertreter des Wiederaufbaus nach dem Brand von 1539 steht das Gebäude beispielhaft für die durch Bürgerhäuser geprägte Bebauung der Herrenstraße zudem ist es auch ein städtebaulicher Beleg für die Entwicklung der Wangener Hauptachse zur wichtigsten Geschäftsstraße im 20. Jahrhundert sowie für den nachträglichen Ausbau der Dachgeschosse zu Wohnzwecken.

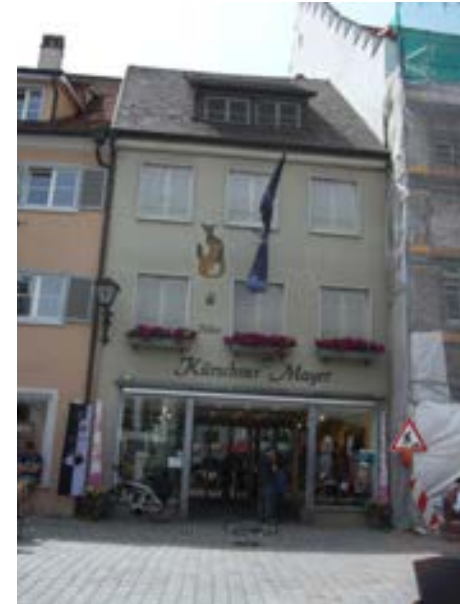
Wangen im Allgäu, Marktplatz 10 v. O

Dreigeschossiger Massivbau, traufständig, Erdgeschoss mit modernem Ladeneinbau, Satteldach mit großer Schleppegabe, Fassadenmalerei (Füchse) aus den 1950er Jahren; Wiederaufbau nach Brand von 1539, zahlreiche spätere Veränderungen, 1954 Ladenumbau, 1985 Dachumbau, 1989 Fassadenumbau.

Das Gebäude hat städtebaulichen Wert als Beispiel eines der an der Herrenstraße nach dem Stadtbrand von 1539 wieder aufgebauten Bürgerhäuser. Zudem steht es mit seiner Vergangenheit als bereits im 16. Jahrhundert nachweisbares Gasthaus „Zum Weißen Ochsen“ und der seit dem späten 18. Jahrhundert bis heute ununterbrochenen Nutzung als Kürschnerei beispielhaft für die zahlreichen Gast- und Geschäftshäuser an der Herrenstraße wirtschaftlichem Zentrum der Oberstadt.

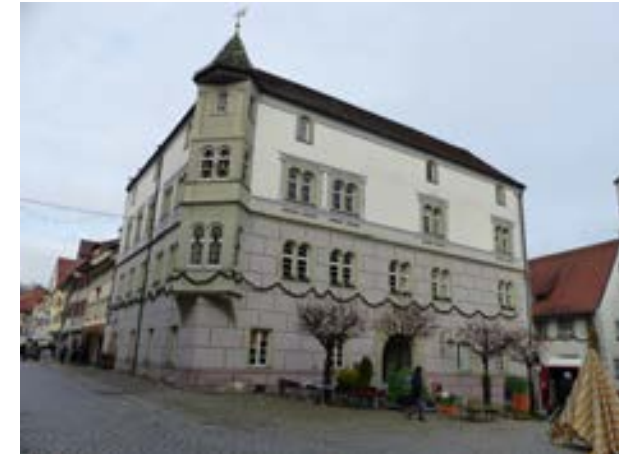
Wangen im Allgäu, Marktplatz 11, v. S

Vierflügelanlage mit leicht trapezförmigem Grundriss, Innenhof mit Rundbogenarkaden, staffelgiebelige Brandmauer, Rundbogen-Portal aus Sandstein; unregelmäßig verteilte Rundbogenfenster mit profilierten, rechteckigen Sandsteinumfassungen; dreigeschossiger Eckerker mit Zeltdach an der Südwestecke, abgewalmtes Pultdach; 1542 anstelle dreier abgebrannter Bauten errichtet, 1582 von Stadt erworben, 1640-1654 Kapuzinerkloster, dann für Kanzleien und Beamtenwohnungen, im 19./20. Jahrhundert für Ämter und Behörden genutzt, 1996/97 Außensanierung, Innenumbau.

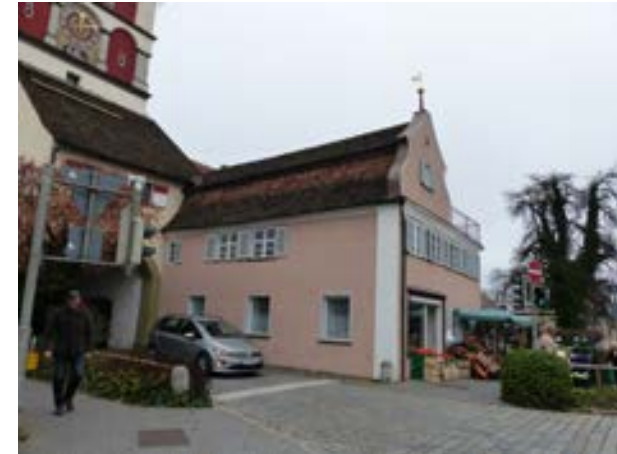
Wangen im Allgäu, Martinstorplatz 1, v NW

Zweigeschossiger, verputzter Massivbau, angebaut an den spätmittelalterlichen Vorbau des Martinstores und an den Stumpf eines aus der Stadtmauer vorspringenden Rundturms des Spätmittelalters, im Erdgeschoss moderner Ladeneinbau, Mansarddach; geschweifeter Knickgiebel mit goldener Wetterfahne; 1828/29 mit älterem (spätmittelalterlichem) Kern.

Das auf einen mittelalterlichen Vorgängerbau zurückgehende Torwärterhaus hat zum einen städtebaulichen Wert als die Städteingangssituation von Westen prägendes Gebäude. Zum anderen erinnert es auch an die Wirtschaftsgeschichte der Freien Reichsstadt Wangen, zu deren wichtigsten Einnahmequellen jahrhundertlang die von den Torwächtern einkassierten Zölle auf die zu den Märkten der Stadt gebrachten Waren zählten.

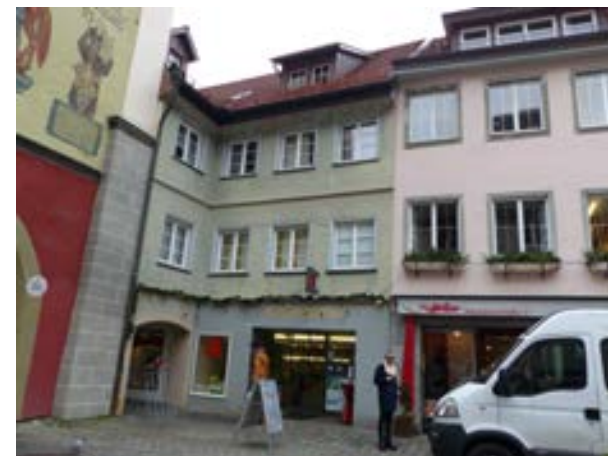
Wangen im Allgäu, Paradiesstraße 8/Martinstorplatz 4, v. SW

Dreigeschossiger Bau, im Winkel an das Martinstor angebaut, massives Erd- und erstes Obergeschoss, zweites Obergeschoss verputztes Fachwerk, Erdgeschoss mit Fußgängerdurchgang, über breitem Dachgesims Satteldach, in der Westfassade mit polygonalem Erker und Aufzugsöffnung, in der Westwand verbirgt sich die einstige Stadtmauer; im Kern 16. Jahrhundert, nach Aufgabe des Schmiedebetriebs am Ende des 19. Jahrhunderts zu Wohnzwecken umgebaut, 1893 Erstellung des Durchgangs, moderner Ladeneinbau.

Das Gebäude hat dokumentarischen Wert mit seiner ehemaligen Funktion als Huf- und Kupferschmiede in unmittelbarer Nachbarschaft des Martinstores und prägt zusammen mit dem Stadttor die Eingangssituation in die Stadt von Westen.

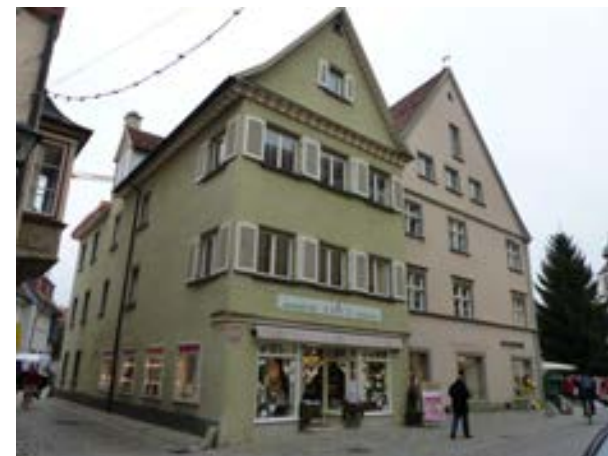
Wangen im Allgäu, Paradiesstraße 2, v. S

Dreigeschossiger verputzter Massivbau in Ecklage, Schmalseite giebelständig zur Paradiesstraße, Längsseite traufständig zur Braugasse, Erdgeschoss mit modernem Schaufenstereinbau, über ornamental verziertem vorkragenden Dachgesims steiles Satteldach mit kleinem Zwerchhaus zur Braugasse; im Kern vermutlich 17. Jahrhundert, Dach wohl im 19. Jahrhundert verändert, 1976 Schaufensterumbau, 1988 Umbau Erd- und Untergeschoss.

Der tief in den Häuserblock reichende Bau mit schmaler Hauptfassade ist ungeachtet des modernen Schaufenstereinbaus im Erdgeschoss ein schlichtes, aber charakteristisches Beispiel für ein Wangener Bürgerhaus mit aufwändiger Gesimsgestaltung des 19. Jahrhunderts.

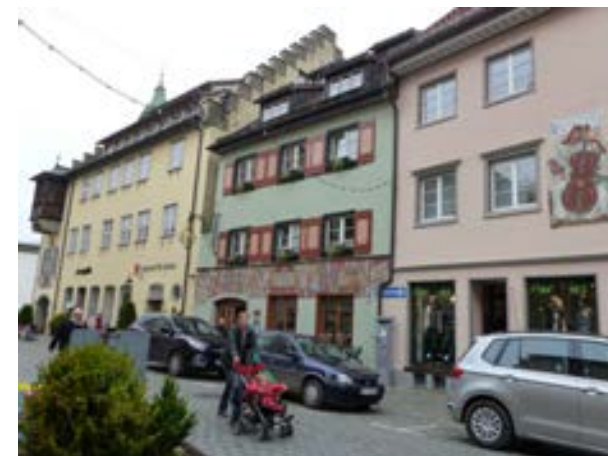
Wangen im Allgäu, Paradiesstraße 3, v. NW

Dreigeschossiger, verputzter Massivbau, traufständig zur Paradiesstraße, im Erdgeschoss stichbogig gerahmte Eingangstür, vorkragendes Dachgesims mit ornamentaler Bemalung aus rautenförmigen Elementen, flaches Satteldach mit zwei Schleppegauben, im Erdgeschoss Wandmalerei mit Wirtshausszenen aus den 1950er Jahren, schmiedeeisernes Wirtshausschild mit zwei ein Gefäß haltenden Löwen; 1505 erstmals eine Backstube in der Paradiesstraße 3 erwähnt, 1783 als „Fidelisbäck“ bezeichnet, 1793 Brand und Wiederaufbau, 1993 Dachstuhlerneuerung, 2002 Umbau, 2011 Umbau und Sanierung.

Das Gebäude veranschaulicht die Architektur des Wiederaufbaus nach dem Stadtbrand von 1793. Es ist wichtiger Bestandteil der geschlossenen Reihe giebelständiger Bauten in der südlichen Paradiesstraße. Als Bäckerei mit Weinschankgerechtigkeit erinnert der „Fidelisbäck“ daran, dass die Paradiesstraße jahrhundertlang die von Wirtshäusern gesäumte Verbindungsachse zwischen Martinstor und Marktplatz war. Mit seiner Fassadenmalerei ist es auch Ausdruck der Geschichtsbegeisterung in den 1960er Jahren.

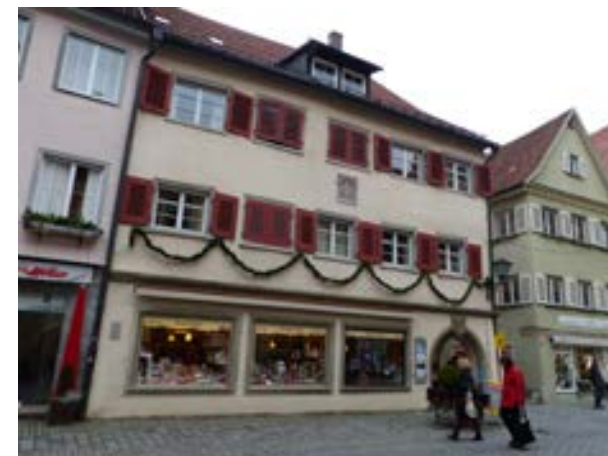
Wangen im Allgäu, Paradiesstraße 4, v. S

Ehemaliges Gasthaus „Zum Schwarzen Bären“, dreigeschossiger Massivbau in Ecklage, traufständig zur Paradiesstraße, giebelständig zur Braugasse, an der Südostecke im Erdgeschoss rundbogige Arkaden mit Wappenreliefs im Scheitel, an der Südfassade drei große Schaufenster, Obergeschosse über Gesims leicht vorkragend, mit reliefiertem Wappen, Satteldach mit Gaube, an der Ostseite im ersten Obergeschoss mit ornamentalen Reliefs verzierter Erker, im Giebel Aufzugsöffnung und kleine rechteckige Fenster; im Kern 17. Jahrhundert, im frühen 19. Jahrhundert Einbau eines Tanzsaals (für den benachbarten Gasthof „Zum Löwen“ im Obergeschoss), 1987 Umbau und Sanierung.

Das bereits auf der Stadtansicht von 1611 als „Beeren“ bezeichnete Gasthaus hat trotz des umfangreichen Umbaus zu einem Laden dokumentarischen Wert zum einen in der dichten Reihe ehemaliger Gasthäuser an der Paradiesstraße, die vom Martinstor zum Marktplatz führt und eines der geselligen Zentren der Stadt war, zum anderen durch seine Funktion als erste kaiserliche Poststation in Wangen von den 1630er Jahren bis 1750.

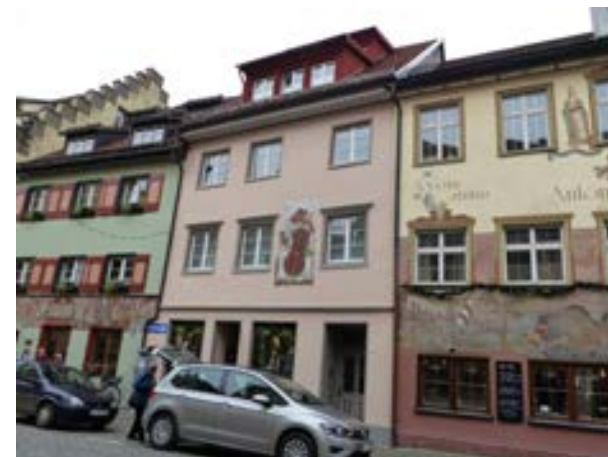
Wangen im Allgäu, Paradiesstraße 5, v. NW

Dreigeschossiger, verputzter Massivbau, traufständig zur Paradiesstraße, im Erdgeschoss moderne Schaufenster und Eingangstür des 19. Jahrhunderts, vorkragendes Dachgesims mit ornamentaler Bemalung, Satteldach mit zwei übereinander liegenden Schleppegauben, zwischen den Fenstern im ersten Obergeschoss Wandmalerei mit Cellospielerin aus den 1950er Jahren; 1655 zur Apotheke umgebaut, wohl beim Stadtbrand 1793 stark in Mitleidenschaft gezogen und wiederaufgebaut, 1981 Ladenumbau, 2011 Umbau und Sanierung.

Das Gebäude ist ein schlichtes, aber charakteristisches Beispiel für die Architektur des Wiederaufbaus nach dem Stadtbrand von 1793. Es ist trotz der Veränderungen im Erdgeschoss wichtiger Bestandteil der geschlossenen Reihe traufständiger Bauten in der südlichen Paradiesstraße.

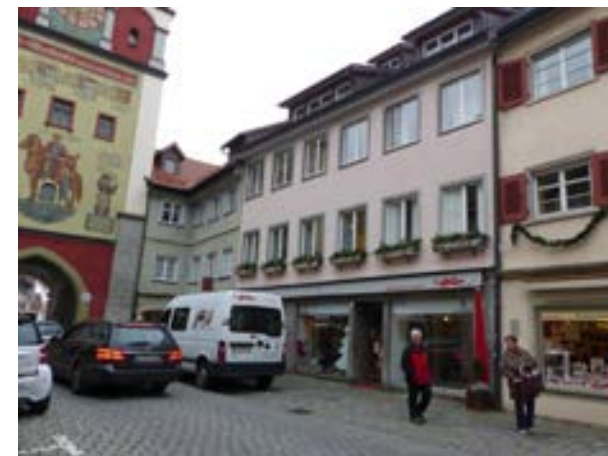
Wangen im Allgäu, Paradiesstraße 6, v. SW

Dreigeschossiger verputzter Massivbau, traufständig zur Paradiesstraße, Erdgeschoss durch modernen Ladeneinbau stark verändert, zwei Obergeschosse mit je sechs Fensterachsen, Satteldach mit zwei Reihen übereinanderliegender Schleppgauben; im Kern 16. Jahrhundert, 1719 mit dem Nachbargebäude zusammengefasst und umgebaut, 1919 Umbau zum Geschäftshaus, 2006 Sanierung mit Dachausbau.

Das vom 17. bis zum Anfang des 20. Jahrhunderts betriebene Gasthaus „Zum goldenen Löwen“ steht ungeachtet des modernen Ladeneinbaus beispielhaft für den Charakter der Paradiesstraße als mit zahlreichen Gasthöfen besetzte Verbindungsachse zwischen Martinstor und Marktplatz. Um die Wende vom 19. zum 20. Jahrhundert war der „Löwen“ nicht nur eines der geselligen sondern auch der kulturellen Zentren in Wangen, da in dem durch das Lokal zugänglichen Sudhaus der Löwenbrauerei an der Braugasse 1897 ein großer Veranstaltungssaal eingerichtet wurde, in dem auch Theateraufführungen stattfanden.

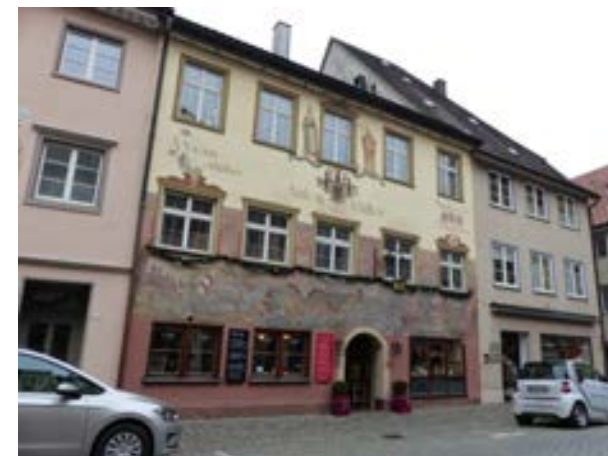
Wangen im Allgäu, Paradiesstraße 7, v. NO

Bäckerei und Weinstube zum Walfisch, dreigeschossiger Massivbau, traufständig zur Paradiesstraße, im Erdgeschoss Rundbogenportal, Fassadenmalerei mit der Geschichte von Jonas und dem Wal aus dem 18. Jahrhundert., flaches Satteldach; im Kern 16. Jahrhundert, Wiederaufbau nach dem Stadtbrand von 1539, 1793 beim Stadtbrand beschädigt, 1929, 1950/51, 1971 und 1987 Fassadenbemalung erneuert.

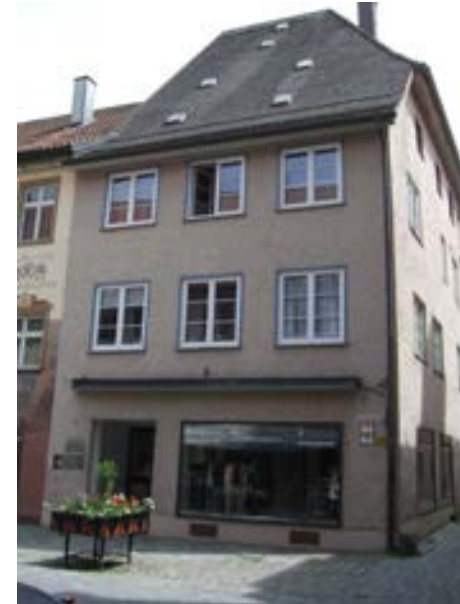
Wangen im Allgäu, Paradiesstraße 9, v. NW

Dreigeschossiger Putzbau, traufständig zur Paradiesstraße, Erdgeschoss und erstes Obergeschoss massiv, zweites Obergeschoss und Giebel Fachwerk, im Erdgeschoss moderner Ladeneinbau, Schopfwalmdach; im Kern 16. Jahrhundert (1556 erstmals nachweisbar), beim Stadtbrand 1793 beschädigt, 1960/61 Ladenumbau und Instandsetzung Fassade, 1976 Ladenumbau .

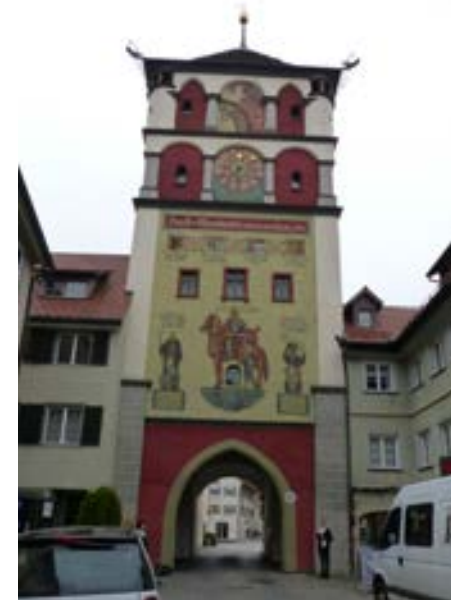
Paradiesstraße 13 von O

Das St. Martinstor ist als Teil der in Resten überlieferten Stadtbefestigung ein wichtiges Zeugnis der einstigen Wehrhaftigkeit der Reichsstadt Wangen und kündigt mit seiner äußerst repräsentativen späten Gestaltung und Bemalung vom Stolz der freien Reichsstadt. Für die Stadtgestalt und die Stadtgeschichte besitzt er einen hohen dokumentarischen Wert. Darüber hinaus prägt die Stadtbefestigung - mit ihren erhaltenen Türmen - wie kein anderes Bauwerk den Grundriss und das Erscheinungsbild der Stadt.

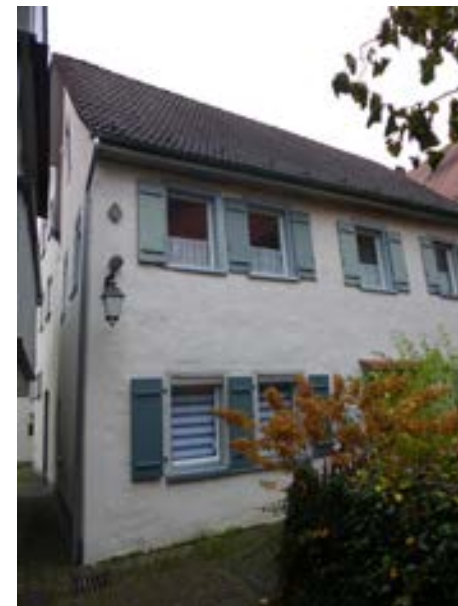
Wangen im Allgäu, Pfannengäßle 4, v. W

Zweigeschossiger, verputzter Massivbau, traufständig zum Pfannengässle, Satteldach; im Kern vielleicht 16. Jahrhundert, überwiegend 18./19. Jahrhundert.

Das Gebäude steht beispielhaft für die schlichten kleinen Wohn- und Handwerkerhäuser im Areal zwischen Schmiedstraße, Zunfthausgasse und nordöstlicher Stadtmauer und gibt einen Hinweis auf die sozialen Strukturen in den Randbereichen der Wangener Oberstadt

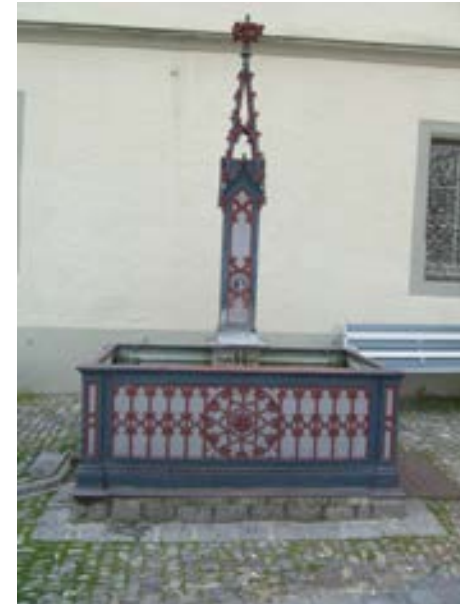
Wangen im Allgäu, Postplatz , Brunnen

Rechteckiger Brunnentrog aus Gusseisen, verziert mit gotischem Maßwerk, Brunnensäule in Form einer mit Krabben und Kreuzblume verzierten Fiale; um 1885 erstellt durch die Stuttgarter Eisengießerei Gotthilf Kuhn.

Der Brunnen auf dem Eselberg ist ein wichtiges Zeugnis für die ehemalige Wasserversorgung in Wangen. Zudem belegt der gusseiserne Brunnenstock die florierende Gusskunst und die Wiederaufnahme der gotischen Formensprache im 19. Jahrhundert. Zwischen 1861 und 1889 wurden in 17 solcher gusseisernen Brunnen in der Stadt aufgestellt, von denen sich heute noch sieben erhalten haben.

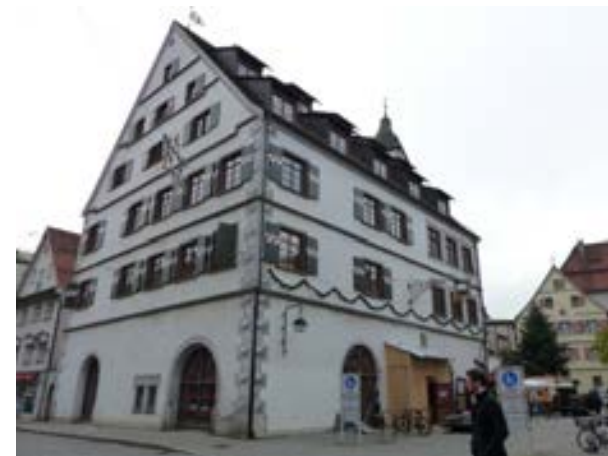
Postplatz 1 von NO

Dreigeschossiger Massivbau, giebelständig zu Postplatz und Bindstraße, hohes Erdgeschoss mit zwei großen Rundbogenportalen, steiles Satteldach mit zwei Reihen Gauben; 1602/03 erbaut, 1693 Einbau des „Kornhausstüblein“, im 19. Jahrhundert stark verändert, 1834 Einbau Schulzimmer und Lehrerwohnung, 1903 große Fenster im Erdgeschoss, 1919 Dachausbau, Sitz diverser Behörden und Ämter, 1979-1981 Renovierung und Umbau.

Das stattliche, gut überlieferte Kornhaus hat exemplarischen, dokumentarischen und städtebaulichen Wert als ein für Wangen bemerkenswertes Sondergebäude in herausragender Position, welches den Postplatz in entscheidender Weise prägt. Der mächtige Steinbau ist nicht nur aufgrund seiner Größe und Höhe eine der baulichen Dominanten der Unterstadt, erinnert er auch an die reichstädtische Vorratshaltung und die wirtschaftliche Vergangenheit. Nachdem der Wangener Kornmarkt seit der Einführung der Milchwirtschaft im Westallgäu um die Mitte des 19. Jahrhunderts seine einstige Bedeutung verlor, zeugt das Gebäude als Schule und Sitz diverser Ämter von typischen zeitgenössischen Umnutzungen des 19. und 20. Jahrhundert.

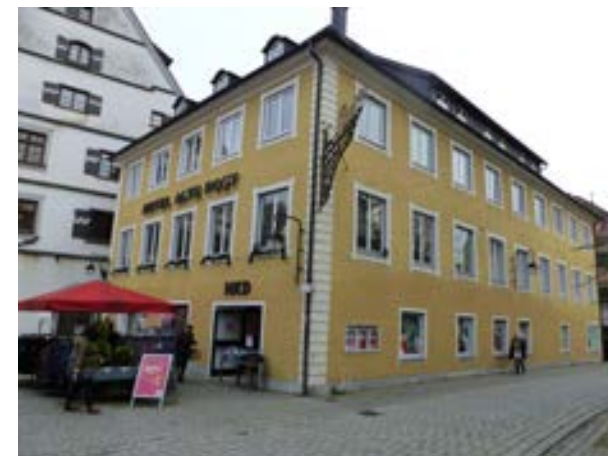
Wangen im Allgäu, Postplatz 2, v. NW

Dreigeschossiger Massivbau mit Walmdach, Eckbetonung durch Quadermalerei, in den Obergeschossen durch Bemalung barocke Ohrenfenster angedeutet, aufwändiger, schmiedeeiserner Schildausleger mit Postkutsche; Wiederaufbau des seit dem frühen 18. Jahrhundert nachweisbaren Gasthauses „Zur Sonne“ nach dem Stadtbrand 1793, im 19. Jahrhundert verändert, 1955 grundlegende Innenrenovierung und Dachgeschossausbau, 1973 Umbau Erdgeschoss, Schaufenster, neuer Hoteleingang, 2011 Fensteraustausch.

Das stattliche Gebäude an prominenter Position zwischen Kornhaus und Stadtkirche hat dokumentarischen und exemplarischen Wert für die Wiederaufbauphase nach dem Stadtbrand von 1793. Der platzraumbestimmende Barockbau kündigt zudem vom Gasthauswesen und der Postgeschichte Wangens. Von 1750 bis 1884 war die „Sonne“ und spätere „Alte Post“ Station der Reichspost.

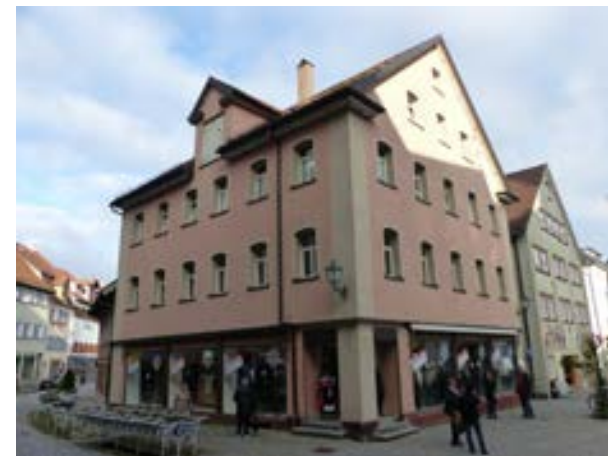
Dreigeschossiger Massivbau, giebelständig zum Postplatz, Erdgeschoss zu Postplatz und Spitalstraße in große Schaufenster aufgelöst, Fenster der Obergeschosse in tiefen stichbogig geschlossenen Laibungen, Aufzugsgaube zur Spitalstraße; Vorgängerbebauung 1874 abgebrannt, danach deutlich größer neu errichtet als Gasthaus „Zum Hirsch“, späterer Ladeneinbau.

Das Gebäude ist ein schlichtes und später in der Erdgeschosszone verändertes Beispiel für die Architektur des Wiederaufbaus nach dem Brand, der am 25. September 1874 die alte Bebauung am Ostrand des Postplatzes vernichtete. Mit seiner Funktion als einstiges Gasthaus gehört es zu den zahlreichen Wirtschaften in bevorzugter Lage entlang der wichtigen Hauptstraßen und Plätze der Stadt.

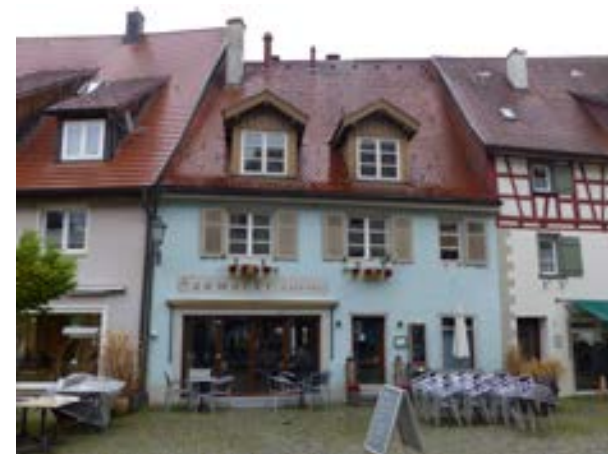
Wangen im Allgäu, Saumarkt 3, v. W

Zweigeschossiger Massivbau, traufständig zum Saumarkt, Erdgeschoss modern zum Restaurant umgebaut, Satteldach mit Gauben (19. Jahrhundert); im Kern 17. Jahrhundert, 2008 Umbau und Sanierung.

Das schlichte Gebäude hat städtebaulichen Wert als eines der letzten ins 17. Jahrhundert zurückreichenden Zeugnisse der baulichen Struktur der südlichen Unterstadt, die durch Stadtbrände 1793, 1858 und 1874 mehrfach stark zerstört wurde.

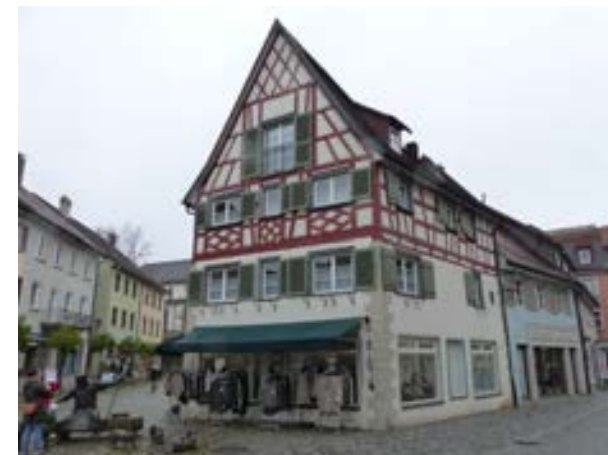
Wangen im Allgäu, Saumarkt 4, v. S

Dreigeschossiger Bau, traufständig zum Saumarkt, Erdgeschoss und erstes Obergeschoss massiv, zweites Obergeschoss freiliegendes Fachwerk mit Rautenzierformen, Erdgeschoss mit modernem Ladeneinbau, steiles Satteldach mit Dachgaube; 17. Jahrhundert, im frühen 20. Jahrhundert verändert.

Das Gebäude hat städtebaulichen Wert mit seiner prominenten Spornlage an der sich hier in Obere und Untere Bindstraße (heute Saumarkt) verzweigenden Nord-Südachse der Unterstadt sowie als eines der letzten ins 17. Jahrhundert zurückreichenden Zeugnisse der baulichen Struktur der südlichen Unterstadt, die durch Stadtbrände 1793, 1858 und 1874 mehrfach stark zerstört wurde. Seinen Namen „Beim Klosenweber“ erhielt es nach dem letzten selbständigen, seit 1867 hier wohnhaften Leinenweber Nikolaus Schramm und zeugt damit auch von der gewerblichen Vergangenheit der Unterstadt als Handwerkerviertel.

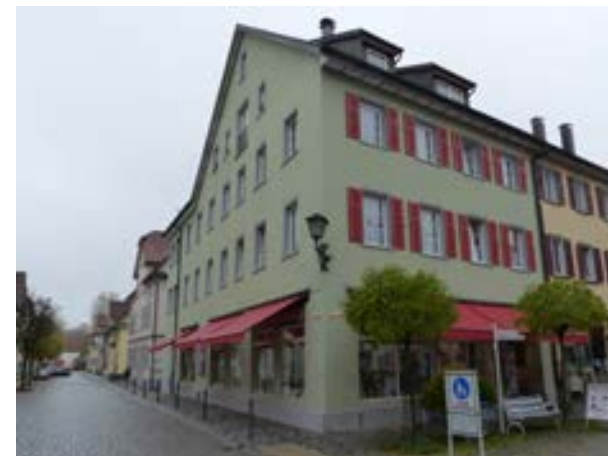
Wangen im Allgäu, Saumarkt 5, v. O

Dreigeschossiger Massivbau, traufständig zum Saumarkt, Erdgeschoss zum Saumarkt und zur Karlstraße in große Schaufenster aufgelöst, über breitem, ornamental verzierten Dachgesims Satteldach mit zwei Schleppegauben; Neubau nach Brand 1874, 1991 Schaufenstererneuerung.

Das Gebäude in prominenter Ecklage dokumentiert die Stadtplanung für den Wiederaufbau nach dem Brand 1874, die dieser Häuserzeile nicht nur ein einheitlich schlichtes Gesicht gab, sondern auch durch eine veränderte Baulinie und die Anlage von Feuergassen den Brandschutz befördern wollte.

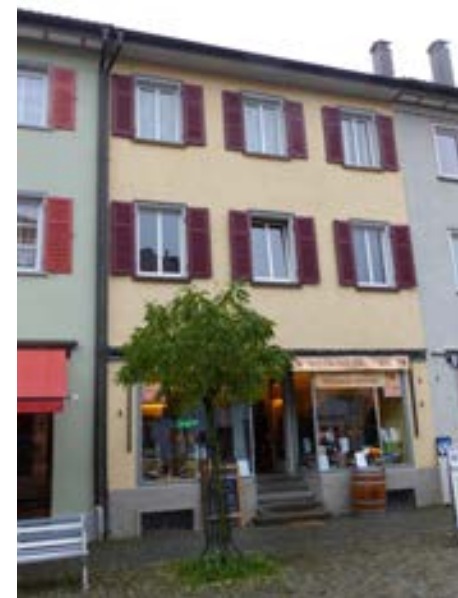
Wangen im Allgäu, Saumarkt 6, v. O

Dreigeschossiger verputzter Massivbau, traufständig zum Saumarkt, Erdgeschoss mit zwei großen Schaufenstern, Satteldach; Neubau nach Brand 1874; 1978 Markise.

Das Gebäude dokumentiert die Stadtplanung für den Wiederaufbau nach dem Brand 1874, die dieser Häuserzeile nicht nur ein einheitlich schlichtes Gesicht gab, sondern auch durch eine veränderte Baulinie und die Anlage von Feuergassen den Brandschutz befördern wollte.

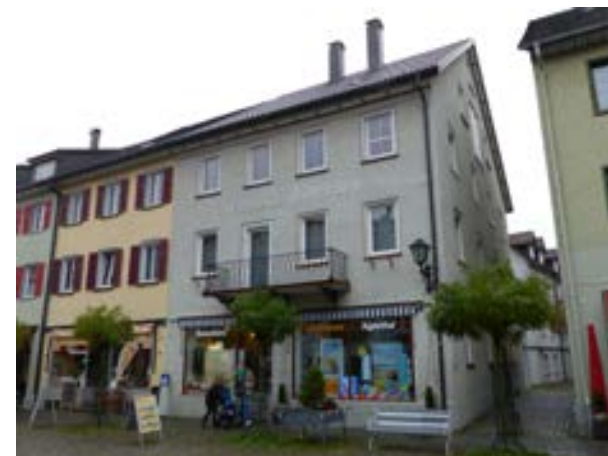
Wangen im Allgäu, Saumarkt 7, v. NO

Dreigeschossiger verputzter Massivbau, traufständig, Erdgeschoss mit zwei großen Schaufenstern, schmiedeeiserner Balkon am ersten Obergeschoss (1950er Jahre), Satteldach über breitem, ornamental verzierten Dachgesims; Neubau nach Brand 1874, Fassade später durch Schaufenster und Balkon verändert.

Das Gebäude dokumentiert die Stadtplanung für den Wiederaufbau nach dem Brand 1874, die dieser Häuserzeile nicht nur ein einheitlich schlichtes Gesicht gab, sondern auch durch eine veränderte Baulinie und die Anlage von Feuergassen den Brandschutz befördern wollte.

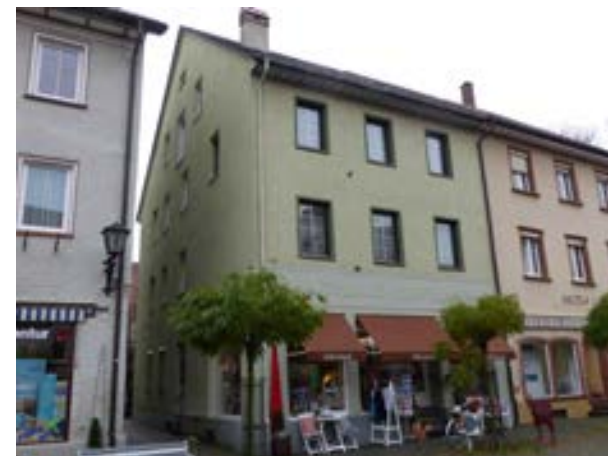
Wangen im Allgäu, Saumarkt 8, v. O

Dreigeschossiger verputzter Massivbau, traufständig zum Saumarkt, Erdgeschoss mit Schaufenstern zum Saumarkt und zur Feuergasse, Satteldach über breitem, ornamental verzierten Dachgesims; Neubau nach Brand 1874; 1977 Markise.

Das Gebäude dokumentiert die Stadtplanung für den Wiederaufbau nach dem Brand 1874, die dieser Häuserzeile nicht nur ein einheitlich schlichtes Gesicht gab, sondern auch durch eine veränderte Baulinie und die Anlage von Feuergassen den Brandschutz befördern wollte.

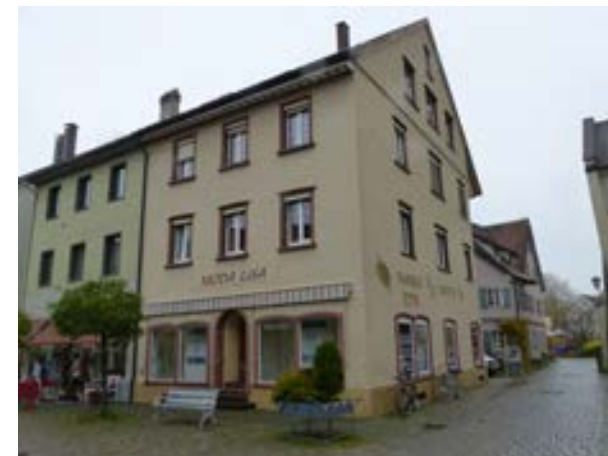
Wangen im Allgäu, Saumarkt 9, v. NO

Dreigeschossiger verputzter Massivbau, traufständig zum Saumarkt, Erdgeschoss mit rundbogigem Eingang und stichbogigen Schaufenstern zum Saumarkt und zu Im Metziggbach, Satteldach über breitem, ornamental verzierten Dachgesims; Neubau nach Brand 1874.

Das Gebäude dokumentiert die Stadtplanung für den Wiederaufbau nach dem Brand 1874, die dieser Häuserzeile nicht nur ein einheitlich schlichtes Gesicht gab, sondern auch durch eine veränderte Baulinie und die Anlage von Feuergassen den Brandschutz befördern wollte.

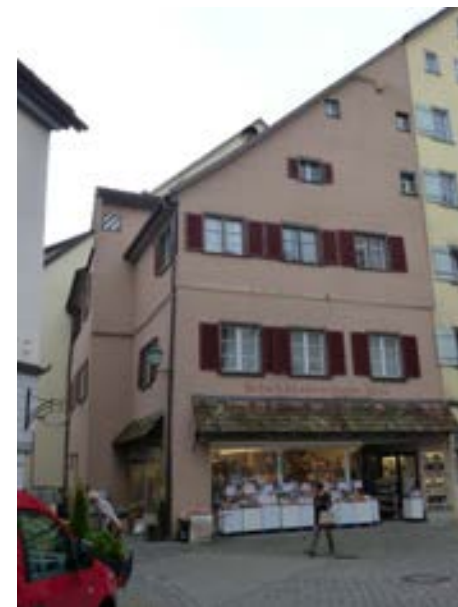
Wangen im Allgäu, Schmiedstraße 2, v. N

Dreigeschossiger Bau, giebelständig, Erdgeschoss und erstes Obergeschoss massiv, zweites Obergeschoss und Giebel verputztes Fachwerk, mit modernem Ladeneinbau und Vordach im Erdgeschoss, Satteldach, in baulichem Zusammenhang mit Herrenstraße 16; 16. Jahrhundert, Dachwerk dendrochronologisch datiert 1539/40, 1960 Umbau, 1996 Sanierung und Dachausbau.

Das Gebäude, das im frühen 17. Jahrhundert die Gastwirtschaft „Zum Schaf“ beherbergte, ist ein anschaulich überliefertes Zeugnis für ein repräsentatives Wohn- und Gasthaus des 16. Jahrhunderts in bevorzugter Lage am Beginn der hier von der Herrenstraße in Richtung auf das Leutkircher Tor abzweigenden Schmiedstraße. (linke Haushälfte)

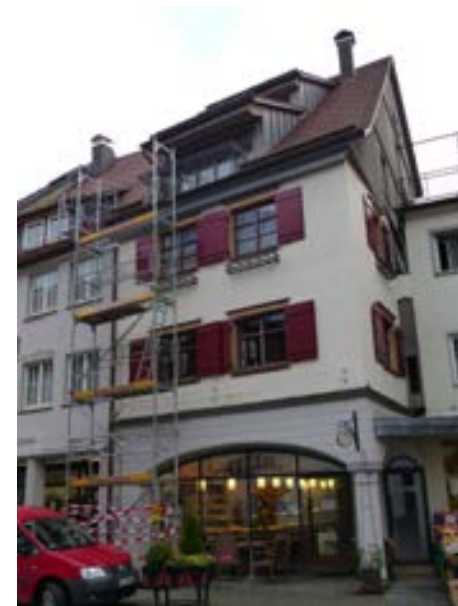
Wangen im Allgäu, Schmiedstraße 4, v. N

Dreigeschossiger Massivbau, traufständig, Erdgeschoss mit großem modernem Schaufenstereinbau, hohes Satteldach mit zwei übereinanderliegenden Dachgauben (die untere mit vorgelagertem Balkon), der das Nachbarhaus überragende Südgiebel Fachwerk modern verbrettert; im Kern 16. Jahrhundert, 1958 Apothekeneinbau, in Erd- und Dachgeschoss modern verändert.

Das Gebäude ist ein Beispiel für ein Wohn- und Geschäftshaus in bevorzugter Lage entlang der Schmiedstraße, die sich im späten 19./frühen 20. Jahrhundert von einer von Handwerkern bewohnten Nebenstraße zu einer der wichtigen Haupt- und Handelsstraße der Stadt wandelte. Trotz deutlicher moderner Veränderungen ist es ein struktureller Bestandteil der Schmiedstraße, die typischerweise von Wohn- und Geschäftshäusern mit jüngeren Ladeneinbauten geprägt wird.

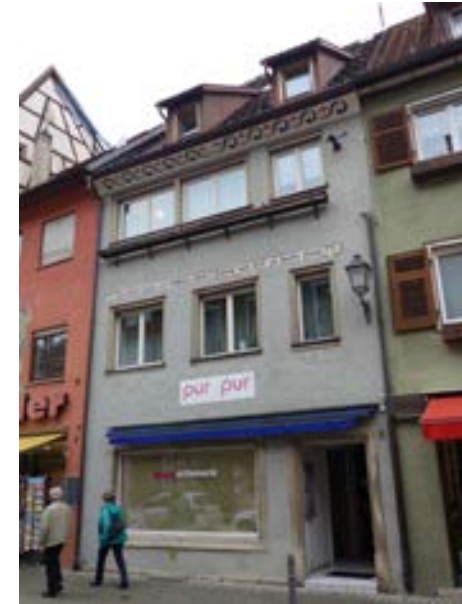
Wangen im Allgäu, Schmiedstraße 5, v. S

Dreigeschossiger Massivbau, traufständig, Erdgeschoss mit nachträglichem Schaufenstereinbau und Eingangstür mit profiliertem Rahmen, zwischen erstem und zweitem Obergeschoss aufgemalter Sinnspruch, über breitem ornamental verziertem Dachgesims Satteldach mit zwei kleinen Gauben; im Kern wohl noch 16. Jahrhundert, im Erdgeschoss modern verändert.

Das Gebäude ist ein schlichtes und überformtes, für das geschlossene Straßenbild aber sehr typisches Beispiel für ein Wohn- und Geschäftshaus in bevorzugter Lage entlang der Schmiedstraße, die sich im späten 19./frühen 20. Jahrhundert von einer von Handwerkern bewohnten Nebenstraße zu einer der wichtigen Haupt- und Handelsstraße der Stadt wandelte.

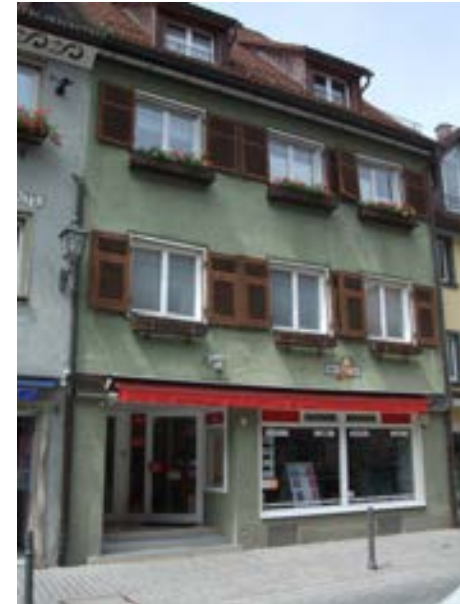
Wangen im Allgäu, Schmiedstraße 7, v. NO

Dreigeschossiger Massivbau, traufständig, Erdgeschoss mit großem modernem Schaufenstereinbau, hohes Satteldach mit drei Dachgauben, Nordostecke neben dem um ca. 1 m zurückspringenden Nachbarhaus (Nr. 9) mit Rundbogennische und kleinen Fenstern; im Kern wohl 16. Jahrhundert, Erdgeschoss durch Ladeneinbau modern verändert, 1994 Anbau.

Das Gebäude ist ein schlichtes und überformtes, für das geschlossene Straßenbild aber sehr typisches Beispiel für ein Wohn- und Geschäftshaus in bevorzugter Lage entlang der Schmiedstraße, die sich im späten 19./frühen 20. Jahrhundert von einer von Handwerkern bewohnten Nebenstraße zu einer der wichtigen Haupt- und Handelsstraße der Stadt wandelte.

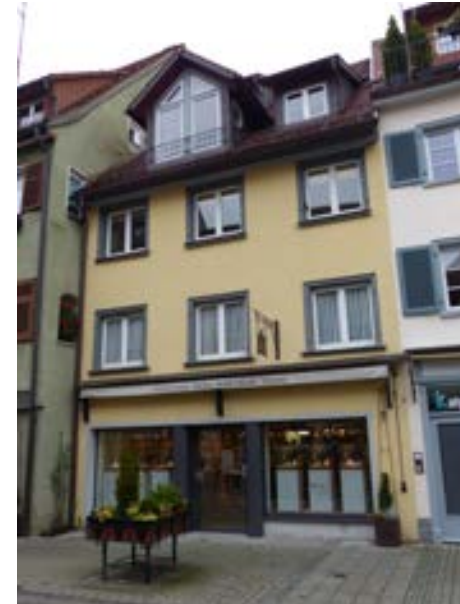
Wangen im Allgäu, Schmiedstraße 9, v. S

Dreigeschossiger Massivbau, traufständig, Erdgeschoss mit modern Schaufenstereinbau, hohes Satteldach in jüngerer Zeit ausgebaut mit zwei Reihen Dachgauben; im Kern wohl 16. Jahrhundert, Erdgeschoss durch Ladeneinbau modern verändert, 2003 Sanierung.

Das Gebäude ist ein schlichtes und überformtes, für das geschlossene Straßenbild aber sehr typisches Beispiel, für ein Wohn- und Geschäftshaus in bevorzugter Lage entlang der Schmiedstraße, die sich im späten 19./frühen 20. Jahrhundert von einer von Handwerkern bewohnten Nebenstraße zu einer der wichtigen Haupt- und Handelsstraße der Stadt wandelte.
