Denkmalpflegerischer Werteplan Gesamtanlage Wangen im Allgäu

DENKMALPFLEGERISCHER WERTEPLAN
GESAMTANLAGE Wangen im Allgäu

02.03.2016
Dr. Annegret Kaiser

Baden-Württemberg
LANDESAMT FÜR DENKMALPFLEGE
IM REGIERUNGSPRÄSIDIUM STUTTGART

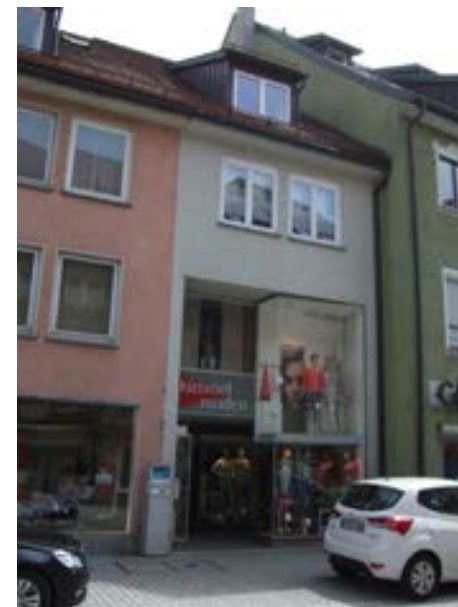
Wangen im Allgäu, Schmiedstraße 10, v. NW

Dreigeschossiger schmaler Massivbau, Erd- und erstes Obergeschoss optisch durch zweigeschossiges Schaufenster zusammengefasst, flaches Satteldach mit Dachgaube; 1960er Jahre.

Das Gebäude ist zusammen mit dem Nachbarhaus (Nr. 12) ein qualitätvolles Beispiel für das Bauen der 1960er Jahre in Wangen. Es steht beispielhaft für die wenige Gebäude im Wangener Altstadt kern, die in moderner Formensprache errichtet wurden, während die meisten Neubauten sich als „Anpassungsarchitektur“ an ihre älteren Nachbar anlehnen.

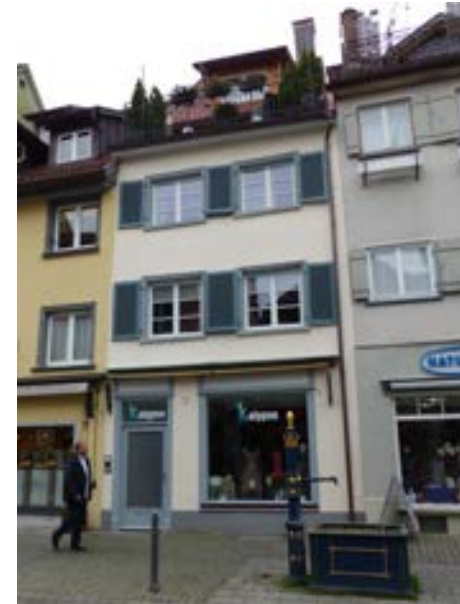
Wangen im Allgäu, Schmiedstraße 11, v. S

Dreigeschossiger Massivbau, traufständig, Erdgeschoss mit jüngerem Schaufenstereinbau, hohes Satteldach mit Dachgaube und Dachbalkon; im Kern wohl 16. Jahrhundert, Erdgeschoss durch Ladeneinbau Ende 19./Anfang 20. Jahrhundert verändert, moderner Dachausbau.

Das Gebäude ist ein schlichtes und überformtes, für das geschlossene Straßenbild aber sehr typisches Beispiel für ein Wohn- und Geschäftshaus in bevorzugter Lage entlang der Schmiedstraße, die sich im späten 19./frühen 20. Jahrhundert von einer von Handwerkern bewohnten Nebenstraße zu einer der wichtigen Haupt- und Handelsstraße der Stadt wandelte. Zudem steht es mit seinem modernen Dachausbau beispielhaft für die Schaffung zusätzlicher Wohnflächen im Baubestand der Altstadt.

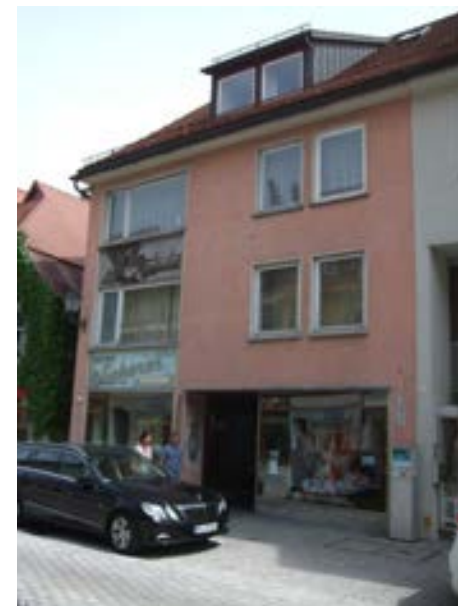
Wangen im Allgäu, Schmiedstraße 12, v NW

Dreigeschossiger Massivbau, Erdgeschoss durch große Schaufenster weitgehend aufgelöst, Sgraffito mit flötespielender Gänsemagd zwischen erstem und zweitem Obergeschoss, flaches Satteldach mit Dachgaube; 1960er Jahre.

Das Gebäude ist zusammen mit dem Nachbarhaus (Nr. 10) ein qualitätvolles Beispiel für das Bauen der 1960er Jahre in Wangen. Mit seinem erhaltenen Sgraffio und dem ebenfalls ursprünglichen gläsernen Firmenschild steht es beispielhaft für die wenige Gebäude im Wangener Altstadt kern, die in moderner Formensprache errichtet wurden, während die meisten Neubauten sich als „Anpassungsarchitektur“ an ihre älteren Nachbar anlehnen.

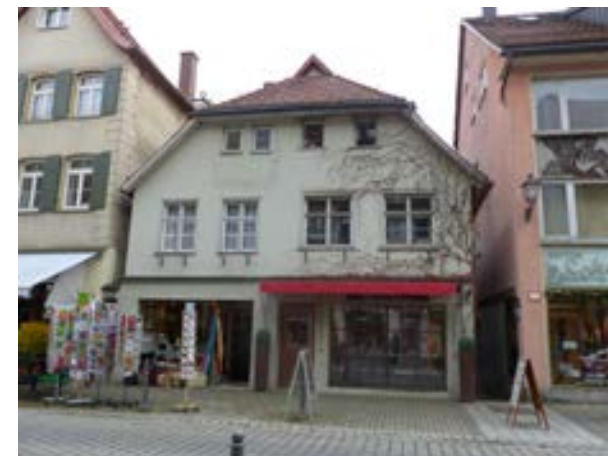
Wangen im Allgäu, Schmiedstraße 14,16, v. NW

Zweigeschossig verputzter Bau, Erdgeschoss massiv, Obergeschoss Fachwerk, Schopfwalmdach; im Kern 16. Jahrhundert, wahrscheinlich zwei schmale, satteldachgedeckte Häuser in späterer Zeit unter dem Schopfwalmdach vereint; moderner Schaufenstereinbau im Erdgeschoss, 1982 Werbeanlage und Markise .

Das Gebäude erinnert ungeachtet seiner späteren Umbauten noch an seine ursprüngliche Gestalt von zwei kleinen ehemaligen Handwerkerhäusern. Es hat dokumentarischen und exemplarischen Wert für die Geschichte der Schmiedstraße als einer einst von Handwerkern bewohnten Nebenstraße, die sich erst im späten 19./frühen 20. Jahrhundert von einer zu einer der wichtigen Haupt- und Handelsstraße der Stadt wandelte.

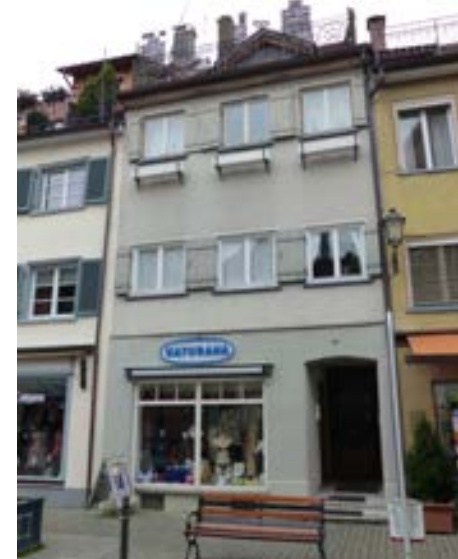
Wangen im Allgäu, Schmiedstraße 15 v. S

Dreigeschossiger Massivbau, traufständig, Erdgeschoss mit Eingangstür des 19. Jahrhunderts, Satteldach mit Gaube, Dachbalkon mit schmiedeeisernem Gitter; im Kern vielleicht noch 16. Jahrhundert, im 19. Jahrhundert durch zweites Obergeschoss und neues Dach aufgestockt, 1998 Schaufenster erneuert.

Das im 18. und 19. Jahrhundert von Webern genutzte Gebäude ist ein schlichtes und überformtes, für das geschlossene Straßenbild aber sehr typisches Beispiel für ein Wohn- und Geschäftshaus in bevorzugter Lage entlang der Schmiedstraße, die sich im späten 19./frühen 20. Jahrhundert von einer von Handwerkern bewohnten Nebenstraße zu einer der wichtigen Haupt- und Handelsstraße der Stadt wandelte.

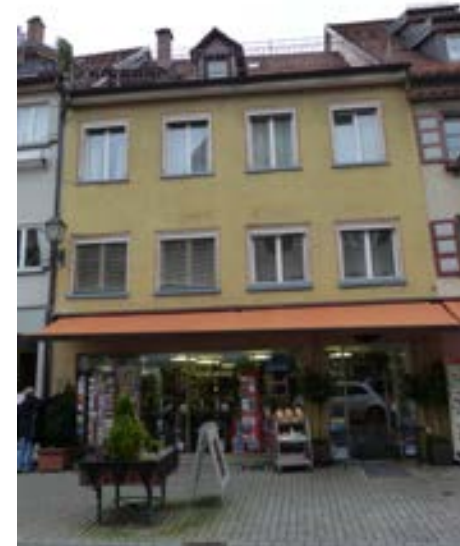
Wangen im Allgäu, Schmiedstraße 17, v. S

Dreigeschossiger Massivbau, traufständig, Erdgeschoss modern fast gänzlich in Schaufenster aufgelöst, Satteldach mit Gaube, Dachbalkon mit schmiedeeisernem Gitter; im Kern wohl noch 16. Jahrhundert, im 19. Jahrhundert durch zweites Obergeschoss und neues Dach aufgestockt, 1953 Schaufenstereinbau.

Das im 16./17. Jahrhundert von Schlossern genutzte Gebäude ist mit seinen späteren Veränderungen ein Beispiel für ein Wohn- und Geschäftshaus in bevorzugter Lage entlang der Schmiedstraße, die sich im späten 19./frühen 20. Jahrhundert von einer von Handwerkern bewohnten Nebenstraße zu einer der wichtigen Haupt- und Handelsstraße der Stadt wandelte. Da sich hier 1666- 1673 die Privatdruckerei von Johannes Hübschlin befand, die u.a. die „Wöchentliche Ordinari Wangener Postzeitung“ herausgab, zeugt das Haus zudem von einem interessanten Kapitel der Geistes- und Heimatgeschichte in Wangen.

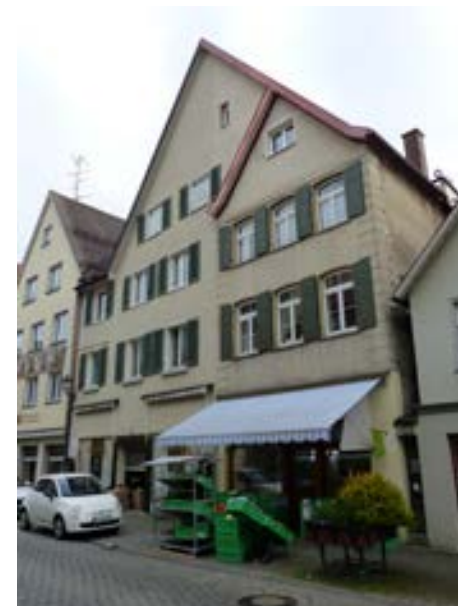
Wangen im Allgäu, Schmiedstraße 18,20, v. W

Dreigeschossiger Massivbau, giebelständig, fasst zwei Gebäude unter hohem Satteldachzusammen, nach Nordosten Anbau von einer Fensterachse Breite; südwestlicher Teil (Nr. 18) mit Eckquaderung in jüngster Zeit wieder durch einen vor die Fassade gesetzten Ortgang als ehemals selbständiges Gebäude gekennzeichnet; im Kern wohl 16. Jahrhundert, im 18./19. Jahrhundert Umbau mit Aufstockung, späterer Schaufenstereinbau.

Das stattliche, seine Nachbarn überragende Gebäude wurde im 18./19. Jahrhundert aus zwei Handwerkhäusern umgebaut und aufgestockt und ist somit ein aussagekräftiges Beispiel für ein Wohn- und Geschäftshaus in bevorzugter Lage entlang der Schmiedstraße, die sich im späten 19./frühen 20. Jahrhundert von einer von Handwerkern bewohnten Nebenstraße zu einer der wichtigen Haupt- und Handelsstraße der Stadt wandelte.

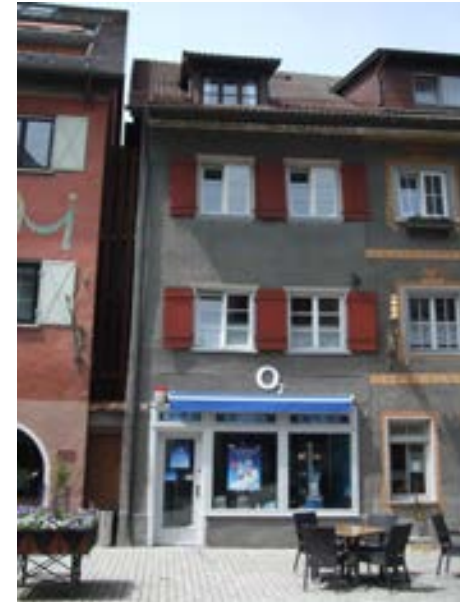
Wangen im Allgäu, Schmiedstraße 27, v. SO

Dreigeschossiger schmaler Massivbau, Erdgeschoss mit modernem Schaufenstereinbau, über breitem ornamental verziertem Dachgesims Satteldach mit Schleppgaube; im Kern wohl 16. Jahrhundert, 1984 Umbau.

Das schlichte, schmale Gebäude ist ein schlichtes und überformtes, für das geschlossene Straßenbild aber sehr typisches Beispiel für ein Wohn- und Geschäftshaus in bevorzugter Lage entlang der Schmiedstraße, die sich im späten 19./frühen 20. Jahrhundert von einer von Handwerkern bewohnten Nebenstraße zu einer der wichtigen Haupt- und Handelsstraße der Stadt wandelte. (Nr. 27 = linke Haushälfte)

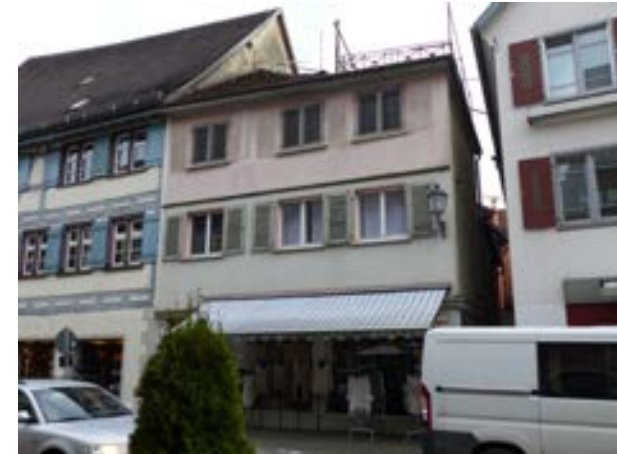
Wangen im Allgäu, Schmiedstraße 28, v. NW

Dreigeschossiger Massivbau, traufständig, Erdgeschoss modern fast gänzlich in Schaufenster aufgelöst, flaches Satteldach, Dachbalkon mit schmiedeeisernem Gitter; im Kern wohl noch 16. Jahrhundert, im 19. Jh. und 20. Jahrhundert verändert.

Das Gebäude ist ein schlichtes und überformtes, für das geschlossene Straßenbild aber sehr typisches Beispiel für ein Wohn- und Geschäftshaus in bevorzugter Lage entlang der Schmiedstraße, die sich im späten 19./frühen 20. Jahrhundert von einer von Handwerkern bewohnten Nebenstraße zu einer der wichtigen Haupt- und Handelsstraße der Stadt wandelte.

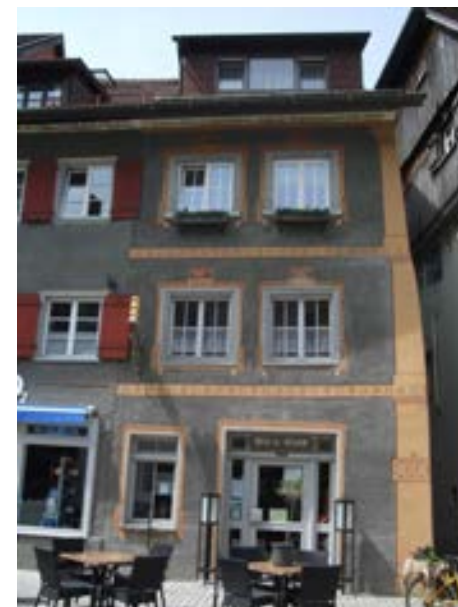
Wangen im Allgäu, Schmiedstraße 29, v. SO

Dreigeschossiger schmaler Massivbau mit Fachwerkgiebel, Erdgeschoss mit in jüngster Zeit verändertem Eingangsbereich, über breitem mit Sinnspruch verziertem Dachgesims Satteldach mit großer moderner Schleppegabe, rückwärtiger Anbau zum Pfannengässle viergeschossig mit verputztem Fachwerkobergeschoss; im Kern wohl 16. Jahrhundert, 1988 Sanierung und Umbau, dabei Fassade mit historisierender Bemalung versehen.

Das schmale Gebäude ist ein schlichtes und überformtes, für das geschlossene Straßenbild aber sehr typisches Beispiel für ein Wohn- und Geschäftshaus in bevorzugter Lage entlang der Schmiedstraße, die sich im späten 19./frühen 20. Jahrhundert von einer von Handwerkern bewohnten Nebenstraße zu einer der wichtigen Haupt- und Handelsstraße der Stadt wandelte. (Nr. 29 = rechte Haushälfte)

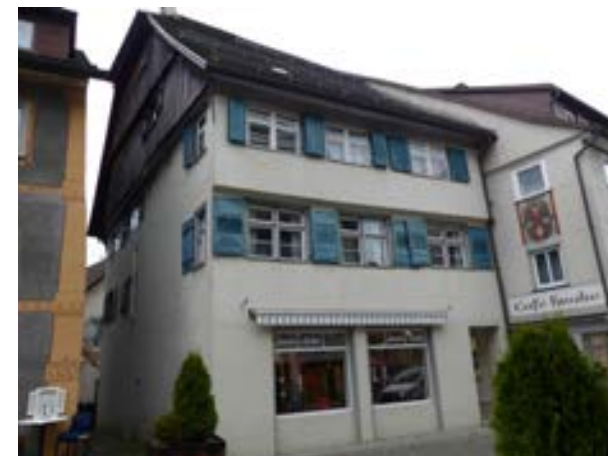
Wangen im Allgäu, Schmiedstraße 31 v. S

Dreigeschossiger verputzter Bau, traufständig, zwei Massivgeschosse, Erdgeschoss mit modernem Schaufenstereinbau, zweites Obergeschoss Fachwerk, Schopfwalmdach, Giebel zum Pfannengässle verbrettert; im Kern 16. Jahrhundert, Dachwerk dendrochronologisch datiert 1539/40, 2003 Sanierung der historischen Fenster.

Das Gebäude hat dokumentarischen und exemplarischen Wert als eines der ehemaligen Handwerkerhäuser des 16. Jahrhunderts an der Schmiedstraße, in dem später eine Gastwirtschaft („Zum roten Kreuz“) und dann im späten 19./frühen 20. Jahrhundert ein Ladengeschäft eingerichtet wurde. So steht es beispielhaft für den Wandel der Schmiedstraße von einer von Handwerkern bewohnten Nebenstraße zu einer der wichtigen Haupt- und Handelsstraße der Stadt.

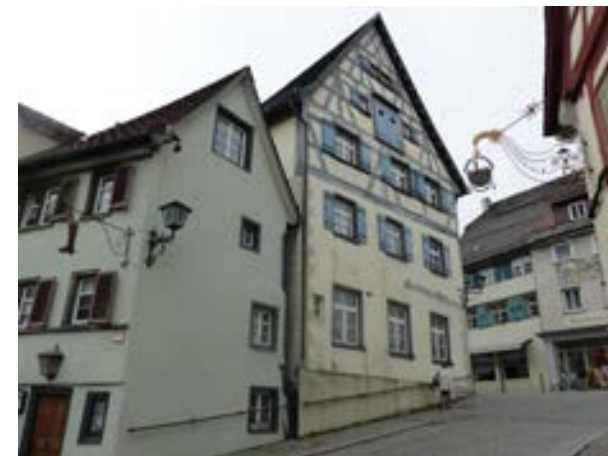
Wangen im Allgäu, Schmiedstraße 32, v. O

Dreigeschossiger Bau mit massivem Sockel in Hanglage, traufständig, Erdgeschoss massiv mit modernem Ladeneinbau, Obergeschosse und Giebel weitgehend freiliegendes Fachwerk, steiles Satteldach mit Aufzugöffnung im Giebel, im zweiten Obergeschoss zwei Räume mit Stuckdecken und Wandvertäferung des 18. Jahrhunderts; im Kern 16. Jahrhundert, 1980 umfangreicher Umbau mit Fachwerkfreilegung im zweiten Obergeschoss.

Das am nordöstlichen Stadteingang in herausragender Stellung an der Einmündung des Eselsbergs in die Schmiedstraße stehende stadtbildprägende Gebäude ist eines der wenigen Zeugnisse eines Fachwerkbaus in der Wangener Kernstadt, die weitestgehend von verputzten Massivbauten geprägt ist.

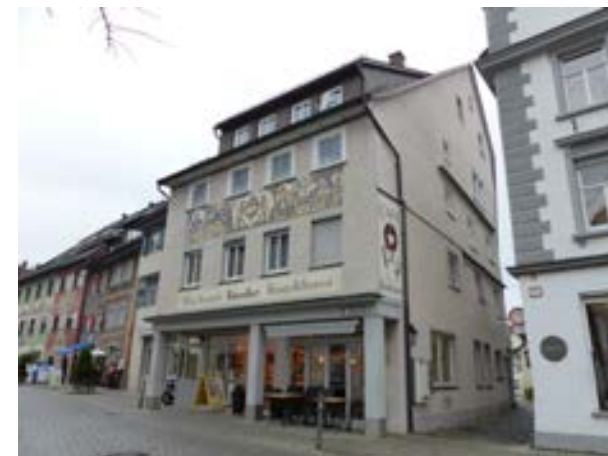
Wangen im Allgäu, Schmiedstraße 33, v. SO

Dreigeschossiger Bau mit massivem Erdgeschoss und verputzten Fachwerk-Obergeschossen, traufständig, Satteldach mit großer moderner Schleppgaube; im Kern wohl noch 16. Jahrhundert, im 19. Jh. und 20. Jahrhundert stark verändert, dabei Haus zur Schmiedstraße hin erweitert.

Das Gebäude ist trotz der deutlichen Überformung ein für das geschlossene Straßenbild wichtiges Beispiel für ein Wohn- und Geschäftshaus in bevorzugter Lage entlang der Schmiedstraße, die sich im späten 19./frühen 20. Jahrhundert von einer von Handwerkern bewohnten Nebenstraße zu einer der wichtigen Haupt- und Handelsstraße der Stadt wandelte. Mit seiner Fassadenmalerei ist es zudem Ausdruck der Geschichtsbegeisterung in den 1960er Jahren.

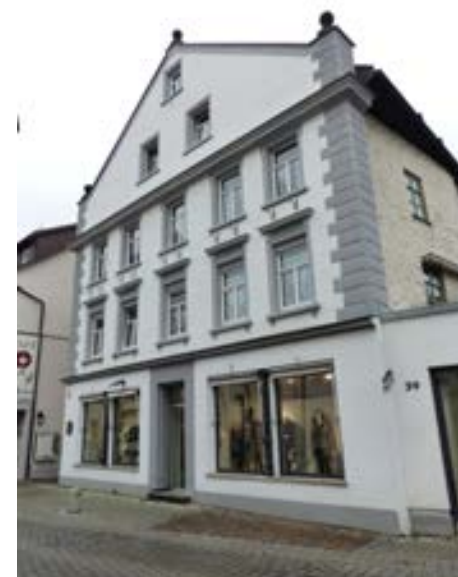
Wangen im Allgäu, Schmiedstraße 37, v. SO

Das Gebäude hat städtebaulichen Wert als Zeugnis für den teilweisen Abbruch der Stadtbefestigung im 19. Jahrhundert. Ursprünglich in den Zwickel zwischen Stadtmauer und Schmiedgassentor gebaut und von der Knöpflegasse zugänglich, erhielt es nach dem Abbruch des Tores in den 1840er Jahren eine neue historisierende Fassade zur Schmiedstraße, in der noch Reste des einstigen Schmiedgassentores verborgen sein dürften.

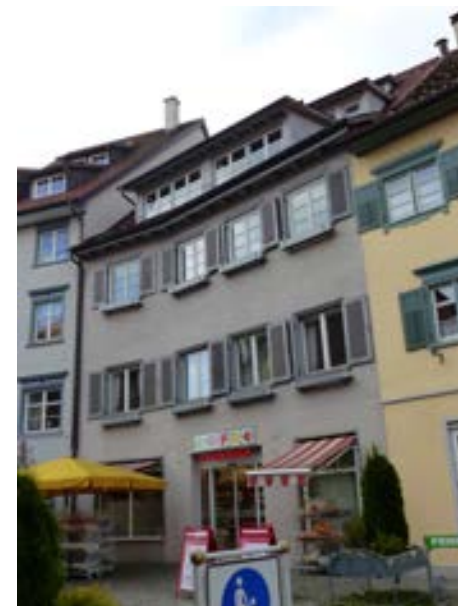
Wangen im Allgäu, Spitalstraße 7, v. SO

Dreigeschossiger Massivbau, traufständig, Erdgeschoss mit modernem Ladeneinbau, Satteldach mit drei Reihen moderner Schleppegauben; im Kern 16. Jahrhundert, 1531 erstmals als Zunfthaus der Schuhmacher genannt, nach Stadtbrand 1539 neu errichtet, bei einem Brand 1948 stark in Mitleidenschaft gezogen und vereinfacht wieder aufgebaut, 1981 Umbau.

Das Gebäude städtebaulichen Wert als Teil der langen Reihe von nach dem Stadtbrand von 1539 wieder aufgebauten Handwerkerhäusern an der Spitalstraße ebenso wie als Zeugnis der Erweiterung der staufischen Kernstadt, durch die die hier verlaufende erste Stadtmauer ihre fortifikatorische Bedeutung verlor und überbaut wurde. Zudem erinnert es als ehemaliges Zunfthaus der Schuhmacherzunft an das die Reichsstadt Wangen über Jahrhunderte bestimmenden Zunftwesen und die Wirtschaftsgeschichte der Stadt.

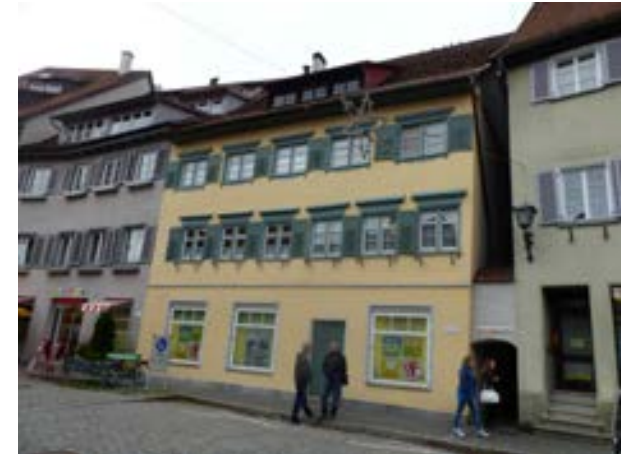
Wangen im Allgäu, Spitalstraße 9, v. O

Drei- (rückseitig zwei-) geschossiger Massivbau, traufständig, Erdgeschoss mit modernem Ladeneinbau, im ersten und zweiten Obergeschoss klassizistische Fensterbegründungen, Satteldach mit Schleppgaube; im Kern 16. Jahrhundert mit späteren Veränderungen, 1981 Umbau Ladengeschäft.

Das Gebäude hat dokumentarischen und exemplarischen Wert als Teil der langen Reihe der nach dem Stadtbrand von 1539 wieder aufgebauten Handwerker- und Bürgerhäusern an der Spitalstraße. Zudem steht es beispielhaft für die Stadtbaugeschichte im Osten der staufischen Kernstadt, bei der im Zuge der Stadterweiterung seit dem späten 14. Jahrhundert die hier verlaufende erste Stadtmauer ihre fortifikatorische Bedeutung verlor und überbaut wurde.

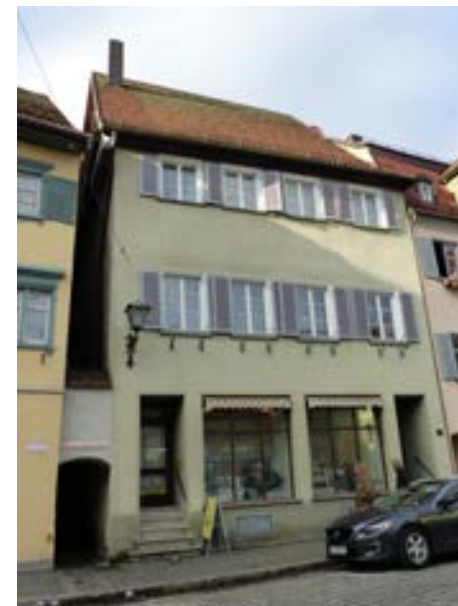
Wangen im Allgäu, Spitalstraße 11, v. SO

Dreigeschossiger Massivbau, traufständig, Erdgeschoss mit modernem Ladeneinbau, steiles Satteldach, im Südwesten schmaler Durchgang zur Brotlaube mit überdachtem Eingang; im Kern wohl 16. Jahrhundert, modern verändert (Schaufenster und Eingangstüren), 1981 Fassadensanierung.

Das Gebäude hat städtebaulichen Wert als Teil der langen Reihe von nach dem Stadtbrand von 1539 wieder aufgebauten Handwerker- und Bürgerhäusern an der Spitalstraße und kündigt von der Erweiterung der staufischen Kernstadt, durch die die hier verlaufende erste Stadtmauer ihre fortifikatorische Bedeutung verlor und überbaut wurde. Zudem besitzt es ein ungestörtes Dach, was sich heute in Wangen nur noch selten finden lässt, da die Dachgeschosse zumeist zu Wohnzwecken aus- und umgebaut sind.

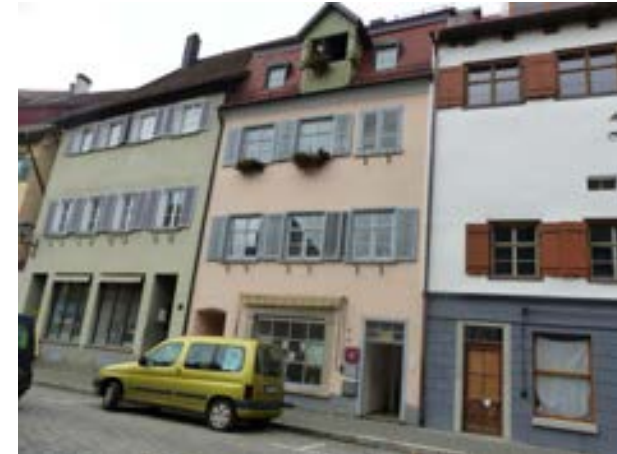
Wangen im Allgäu, Spitalstraße 13, v. O

Dreigeschossiger Massivbau, traufständig, Erdgeschoss mit modernem Ladeneinbau und Durchgang, Satteldach, zur Spitalstraße Mansarddach ähnlich, erhöht mit hölzerner Satteldachgaube; 16. Jahrhundert, mehrfach verändert, 1981 Modernisierung von Fassade und Dachausbau mit Gauben.

Das Gebäude städtebaulichen Wert als Teil der langen Reihe von nach dem Stadtbrand von 1539 wieder aufgebauten Handwerker- und Bürgerhäusern an der Spitalstraße ebenso wie als Zeugnis der Erweiterung der staufischen Kernstadt, durch die die hier verlaufende erste Stadtmauer ihre fortifikatorische Bedeutung verlor und überbaut wurde.

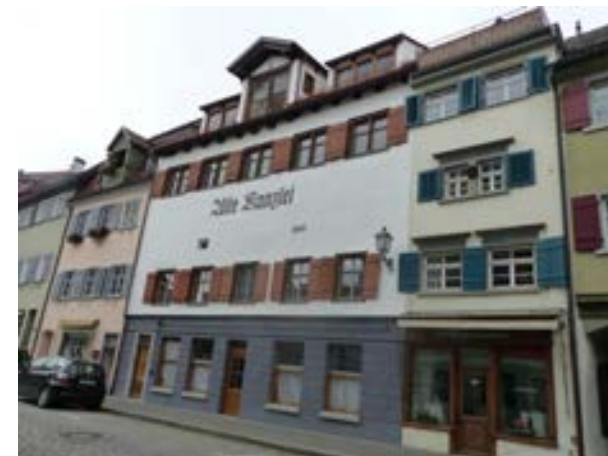
Wangen im Allgäu, Spitalstraße 15, v. SO

Dreigeschossiger Massivbau, traufständig, Erdgeschoss mit modern vergrößerten Fenstern, plastischer Quaderung und kräftigem Gesims, das erste Obergeschoss sehr hoch, da die dortige Kanzlei aus Brandschutzgründen mit einer Gewölbedecke versehen wurde, kleine Lichtöffnungen in dieser Gewölbezone, Satteldach mit drei großen modernen Gauben; 1415 als Stadtschreiberhaus an die Stadtmauer angebaut, beim Brand 1539 beschädigt und wieder aufgebaut, 1590 teilweise umgebaut, Fassade im 18. Jahrhundert überformt, 1793 privatisiert, 1892 und 1938-1950 Fassade verkleidet, Innenumbau, 2004-2013 Umbau und Sanierung.

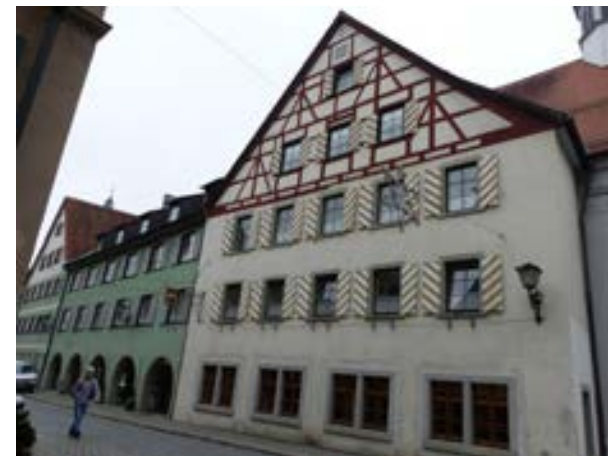
Bindstraße 10 von NO

Östlicher Verbindungsbau: traufständig, Erdgeschoss mit fünf großen Rundbogenöffnungen; 1922/23 errichtet, 2008 Umbau zum Gästeamt.

Das Heilig-Geist-Spital ist ein herausragendes und stadtbildprägendes Zeugnis für die Geschichte und die soziale Fürsorge von Wangen. Mit Anlage der Unterstadt ab dem späten 14. Jahrhundert bot sich die Möglichkeit ein neues, größeres Spital zu erbauen, das als einzige öffentliche Fürsorgeeinrichtung von immenser Wichtigkeit für die Armen, Alten und Kranken der Stadt war. Mit der Nutzung als Krankenhaus (seit 1846) und Altersheim (seit 1923) wird caritative Funktion des Spitals bis heute fortgeführt.

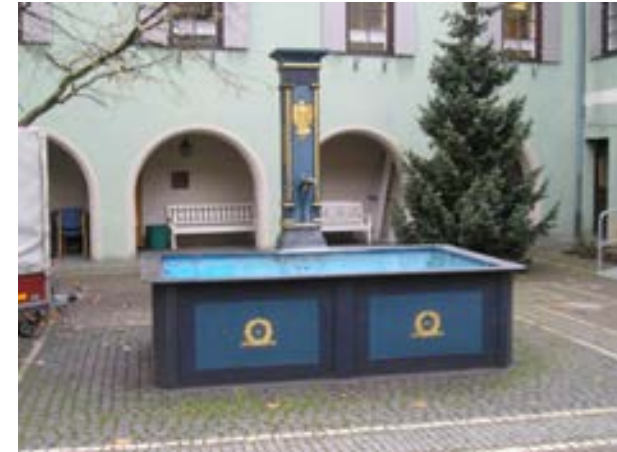
Wangen im Allgäu, Spitalstraße 16 (bei)

Rechteckiger Brunnentrog aus Gusseisen im Stil des Klassizismus, Trog und Brunnen säule verziert vergoldeten Figurenreliefs und Blattkränzen; 1882 erstellt.

Der Brunnen im Spitalhof ist ein wichtiges Zeugnis für die ehemalige Wasserversorgung in Wangen. Zudem belegt der gusseiserne Brunnenstock die florierende Gusskunst und die Wiederaufnahme der klassizistischen Formensprache im späten 19. Jahrhundert. Zwischen 1861 und 1889 wurden in 17 solcher gusseisernen Brunnen in der Stadt aufgestellt, von denen sich heute noch sieben erhalten haben.

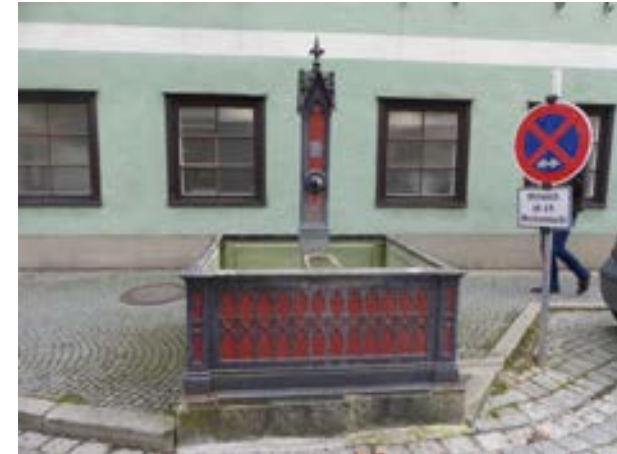
Wangen im Allgäu, Spitalstraße 16 (vor)

Rechteckiger Brunnentrog aus Gusseisen, verziert mit gotischem Maßwerk, quadratische Brunnensäule, an jeder Seite mit Maßwerkfüllung, Dächlein mit Krabben und Kreuzblume; 1882 erstellt durch die Stuttgarter Eisengießerei Gotthilf Kuhn.

Der Brunnen in der Spitalstraße ist ein wichtiges Zeugnis für die ehemalige Wasserversorgung in Wangen. Zudem belegt der gusseiserne Brunnenstock die florierende Gusskunst und die Wiederaufnahme der gotischen Formensprache im 19. Jahrhundert. Zwischen 1861 und 1889 wurden 17 solcher gusseisernen Brunnen in der Stadt aufgestellt, von denen sich heute noch sieben erhalten haben.

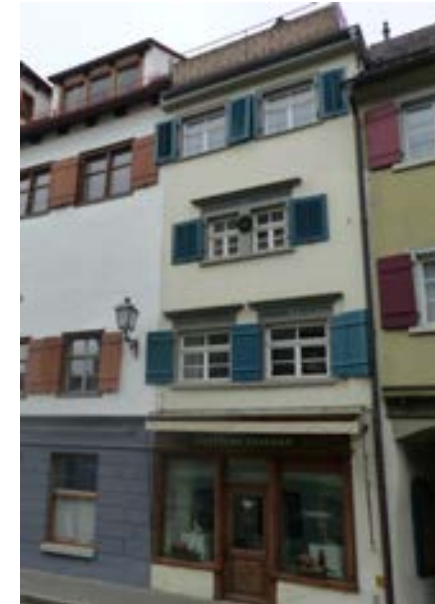
Viergeschossiger Massivbau, traufständig, im Erdgeschoss Ladeneingang und Schaufenster aus dem späten 19. Jahrhundert, im ersten und zweiten Obergeschoss klassizistische Fensterbegrünungen, Satteldach, modern verändert mit Dachgaube und Dachterrasse; im Kern wohl 16. Jahrhundert, im 17. Jahrhundert aufgestockt, später mehrfach verändert.

Das ehemalige Lehrerwohnhaus steht in unmittelbarer Nachbarschaft zu der von 1673 bis 1786 im Nebengebäude untergebrachten Mädchenschule und kündigt somit von der Schulgeschichte der Stadt. Ungeachtet seiner späteren Aufstockung und Vergrößerung hat es exemplarischen und dokumentarischen Wert für die Stadtbaugeschichte im Osten der staufischen Kernstadt, bei der im Zuge der Stadterweiterung seit dem späten 14. Jahrhundert die hier verlaufende erste Stadtmauer ihre fortifikatorische Bedeutung verlor und überbaut wurde.

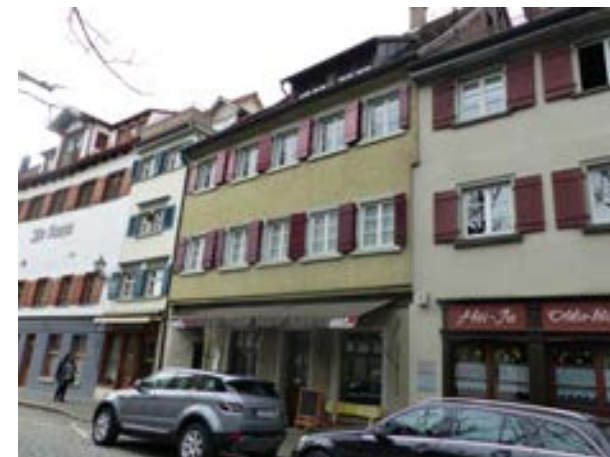
Wangen im Allgäu, Spitalstraße 19, v. NO

Dreigeschossig mit massivem Erdgeschoss, leicht vorkragende Obergeschosse aus verputztem Fachwerk, traufständig, im Erdgeschoss Durchgang und späterer Ladeneinbau, Satteldach mit Schleppgaube; 16. Jahrhundert, 1983 Umbau (Dachgauben).

Das Gebäude hat dokumentarischen und exemplarischen Wert als Teil der langen Reihe der nach dem Stadtbrand von 1539 wieder aufgebauten Handwerker- und Bürgerhäusern an der Spitalstraße. Zudem steht es beispielhaft für die Stadtbaugeschichte im Osten der staufischen Kernstadt, bei der im Zuge der Stadterweiterung seit dem späten 14. Jahrhundert die hier verlaufende erste Stadtmauer ihre fortifikatorische Bedeutung verlor und überbaut wurde.

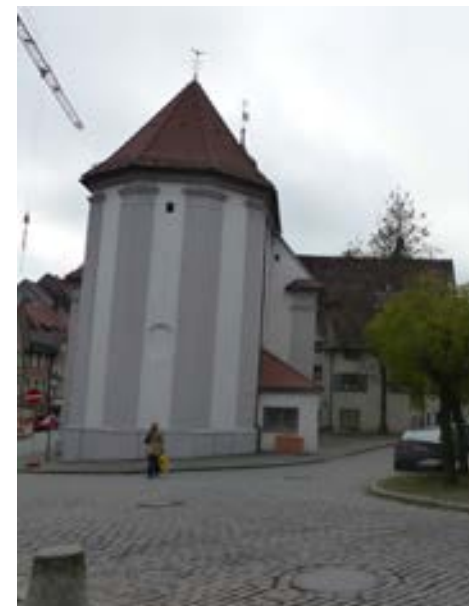
Spitalstraße 22 von N

Im Norden an das Spital angefügter Rechteckbau mit Dreiseitchor und Nordwestsakristei, Wände gegliedert durch Sockel, vorgelegte Pilaster mit Kapitellen, gebälkumrahmte Portale und verkröpfte Rundbogenfenster, Walmdach mit Dachreiter; Innenraum: rechteckiges, flachgedecktes Schiff und eingezogener Altarraum, durch Wandpilastern gegliedert, Altäre des 18. Jahrhunderts, im Hochaltar eine Mondsichelmadonna von Hans Zürn d.J. (1622) Deckengemälde Jesus heilt Kranke von Gebhard Fugel (1899); 1719-21 an Stelle eines mittelalterlichen Vorgängerbaus (1447) neu errichtet, 1750 Emporeneinbau, Ende 19. Jahrhundert, 1912, 1948 und 1974 restauriert, 2007-2010 Innen- und Außensanierung mit Dachstuhl-sanierung.

Die Spitalkirche samt ihrer Ausstattung ist ein herausragendes und am nördlichen Stadteingang in hohem Maße stadtbildprägendes Zeugnis für die Geschichte von Wangen. Sie hat - auch mit ihrem angeblich wunderwirkenden Gnadenbild des „Gefangenen Jesus“, das Mitte des 18. Jahrhunderts zum Ziel vieler Wallfahrer wurde - einen hohen dokumentarischen Wert für die Heimat-, Sozial- und Kirchengeschichte der einstigen Reichsstadt.

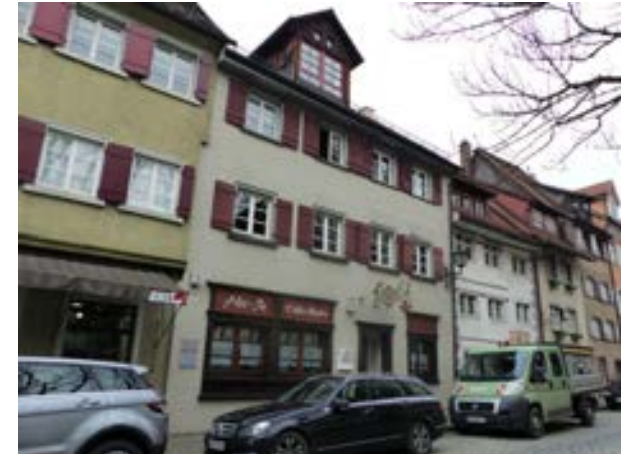
Wangen im Allgäu, Spitalstraße 26, v. S

Dreigeschossiger Massivbau, traufständig, Satteldach mit hoher heute verglaster Aufzuggaube, schmiedeeiserner Schildausleger; im Kern 16. Jahrhundert, 1985 Umbau.

Das Gebäude hat dokumentarischen und exemplarischen Wert als Teil der langen Reihe der nach dem Stadtbrand von 1539 wieder aufgebauten Handwerkerhäuser an der Spitalstraße. Zudem steht es beispielhaft für die Stadtbaugeschichte im Osten der staufischen Kernstadt, bei der im Zuge der Stadterweiterung seit dem späten 14. Jahrhundert die hier verlaufende erste Stadtmauer ihre fortifikatorische Bedeutung verlor und überbaut wurde.

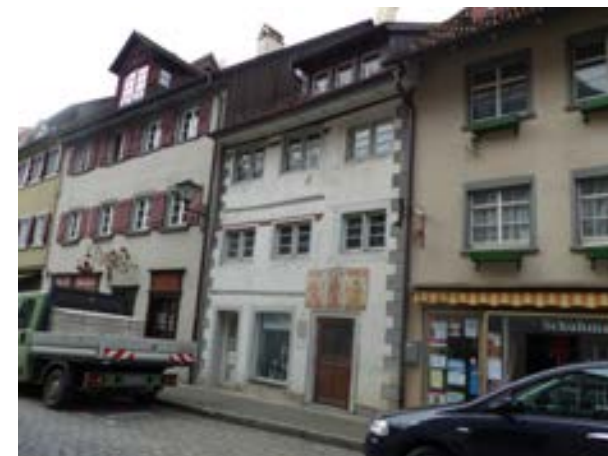
Wangen im Allgäu, Spitalstraße 25, v O

Dreigeschossiger Massivbau, traufständig, Fassade mit Architekturbemalung aus dem 17. Jahrhundert (Eckquaderung und Fensterrahmungen), Fresko (Jesus mit zwei Engeln) aus dem 18. Jahrhundert, Satteldach mit Schleppgaube; im Kern wohl 16. Jahrhundert, im 17. Jahrhundert aufgestockt, 2000 Dachsanierung.

Das Gebäude - zeitweise von Zimmermeistern und später von Spitalmesnern bewohnt - hat dokumentarischen und exemplarischen Wert als Teil der langen Reihe der nach dem Stadtbrand von 1539 wieder aufgebauten Handwerkerhäuser an der Spitalstraße. Gerade mit seinen späteren Veränderungen steht es beispielhaft für die Stadtbaugeschichte im Osten der staufischen Kernstadt, bei der im Zuge der Stadterweiterung seit dem späten 14. Jahrhundert die hier verlaufende erste Stadtmauer ihre fortifikatorische Bedeutung verlor und überbaut wurde.

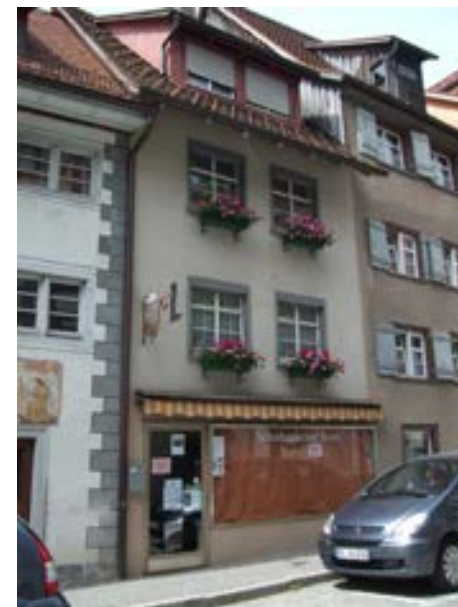
Wangen im Allgäu, Spitalstraße 27, v. S

Dreigeschossiger Massivbau, traufständig, moderner Ladeneinbau im Erdgeschoss, Satteldach modern vorgezogen mit großer Schlepplgaube; im Kern wohl 16. Jh., später mehrfach verändert.

Das Gebäude - seit 1747 als Weberei genannt - ist Teil der langen Reihe der nach dem Stadtbrand von 1539 wieder aufgebauten Handwerkerhäusers an der Spitalstraße. Es steht beispielhaft für die Stadtbaugeschichte im Osten der staufischen Kernstadt, bei der im Zuge der Stadterweiterung seit dem späten 14. Jh. die hier verlaufende erste Stadtmauer ihre fortifikatorische Bedeutung verlor und überbaut wurde.

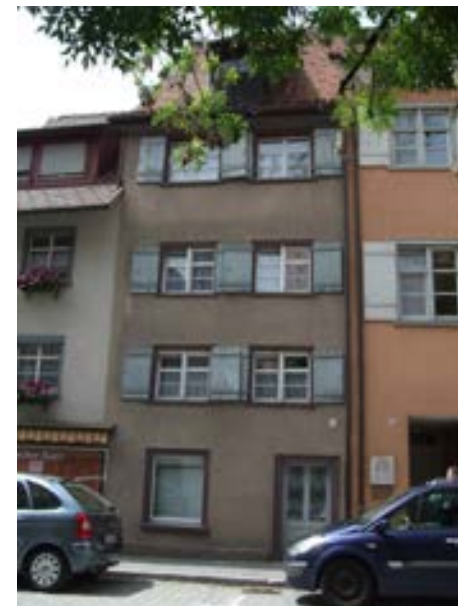
Wangen im Allgäu, Spitalstraße 29, v. O

Viergeschossiger Massivbau, traufständig, Satteldach mit hölzerner Gaube; im Kern wohl 16./17. Jahrhundert, später mehrfach verändert.

Das Gebäude hat dokumentarischen und exemplarischen Wert als Teil der langen Reihe der nach dem Stadtbrand von 1539 wieder aufgebauten Handwerkerhäuser an der Spitalstraße. Es steht beispielhaft für die Stadtbaugeschichte im Osten der staufischen Kernstadt, bei der im Zuge der Stadterweiterung seit dem späten 14. Jahrhundert die hier verlaufende erste Stadtmauer ihre fortifikatorische Bedeutung verlor und überbaut wurde. Als ehemaliger Sitz der Eligiusbruderschaft der Wangener Schmiede (bis 1670) in unmittelbarer Nachbarschaft des Heilig-Geist-Spitals erinnert das Gebäude zudem an die bis weit ins Mittelalter zurückreichende Tradition der religiösen Bruderschaften, in denen sich Bürger und Handwerker zu frommen und wohltätigen Zwecken zusammenschlossen.

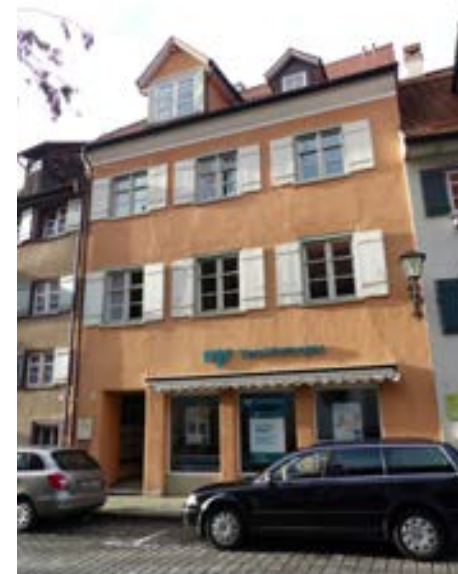
Wangen im Allgäu, Spitalstraße 31, v. SO

Dreigeschossiger Massivbau, traufständig, Erdgeschoss mit modernem Ladeneinbau, Satteldach mit zwei Gauben; im Kern möglicherweise noch 15. Jahrhundert, 1646 als Behausung des Stadtwerkmeisters erwähnt, seit dem 18. Jahrhundert als Kupferschmiede und Schlosserei genutzt und mehrfach verändert.

Das Gebäude hat städtebaulichen Wert als Teil der langen Reihe der Handwerkerhäuser an der Spitalstraße. Es steht beispielhaft für die Stadtbaugeschichte im Osten der staufischen Kernstadt, bei der im Zuge der Stadterweiterung seit dem späten 14. Jahrhundert die hier verlaufende erste Stadtmauer ihre fortifikatorische Bedeutung verlor und überbaut wurde.

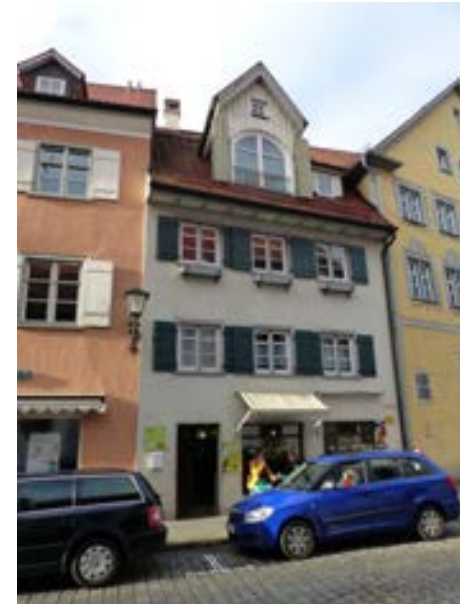
Wangen im Allgäu, Spitalstraße 33, v. SO

Dreigeschossiger Massivbau, traufständig, Erdgeschoss mit modernem Ladeneinbau, Satteldach mit großer Aufzuggaube mit Rundfenster und kleiner Nebengaube; im Kern wohl 16. Jahrhundert, später mehrfach verändert, 1984 Instandsetzung und Umbau.

Das Gebäude hat städtebaulichen Wert als Teil der langen Reihe der Handwerkerhäuser an der Spitalstraße. Es steht beispielhaft für die Stadtbaugeschichte im Osten der staufischen Kernstadt, bei der im Zuge der Stadterweiterung seit dem späten 14. Jahrhundert die hier verlaufende erste Stadtmauer ihre fortifikatorische Bedeutung verlor und überbaut wurde.

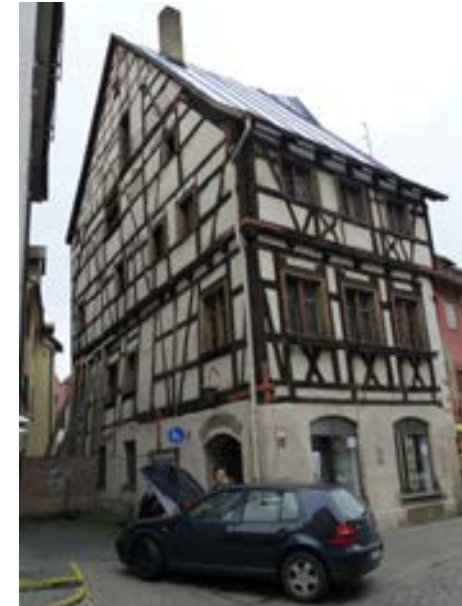
Wangen im Allgäu, Schmiedstraße 1 (Trinklaube 2), v S

Dreigeschossig mit massivem Erdgeschoss mit modernem Ladeneinbau, traufständig zur Schmiedstraße, springt im Südwesten rechtwinklig ca. 4 m aus der Straßenflucht vor, Obergeschosse weitgehend freiliegendes Fachwerk mit (geschweiften) Andreaskreuzen zur Schmiedstraße, zur Trinklaube konstruktive Fachwerkobergeschosse und -giebel, steiles Satteldach; 1539 auf älteren Kellerwänden und Umfassungsmauern des Erdgeschosses wieder aufgebaut, Umbau 17./18. Jahrhundert nach Verkauf an die Familie Egg, 2012 Brand.

Die sog. Herrentrinkstube ist nicht nur eines der wenigen stattlichen Fachwerkhäuser Wangens, sie hat als großes und repräsentatives Gebäude mit Sonderfunktion auch einen hohen dokumentarischen Wert für die Geschichte der Stadt und ihres sozialen Lebens. Das Haus wurde vom Patrizier Onofrius Hinderofen nach dem Stadtbrand von 1539 errichtet und beherbergte die an der Herrenstraße 1409 erstmals erwähnte Herrentrinkstube „Zum Narren“. In der Herrengesellschaft waren - analog zu den Handwerkerzünften - die wohlhabende Kaufleute und Patrizier Wangens organisiert.

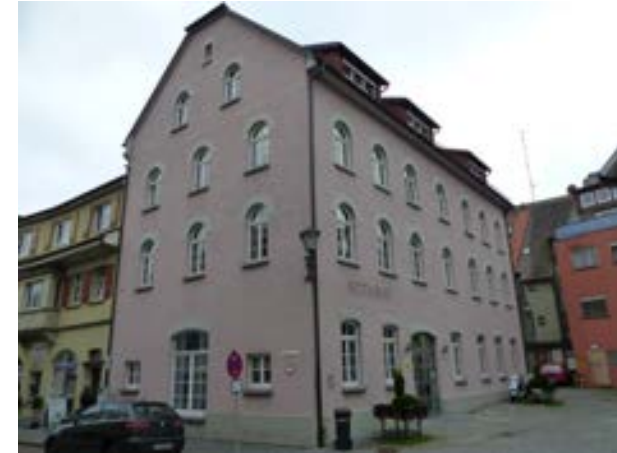
Wangen im Allgäu, Zunfthausgasse 4, v. W

Dreistöckiger verputzter Massivbau, giebelständig, hohes Erdgeschoss mit segmentbogigen, Obergeschosse mit rundbogigen Fenstern, Krüppelwalmdach mit Schleppegauben; 1899 als Magazinegebäude der Eisenhandlung Thiermann erbaut, 2004 Umbau zum Notariat, dabei im Inneren stark verändert.

Das stattliche Gebäude mit einer typischen Architektursprache des 19. Jahrhunderts entstand an der zu einem kleinen Platz erweiterten Einmündung der Zunfthausgasse in die Herrenstraße anstelle eines im 18. Jahrhundert zu Wohnzwecken umgebauten Stadels. Es hat städtebaulichen Wert zum einen in seiner so in Wangen ansonsten nicht anzutreffenden Funktion eines großen innerstädtischen Magazinegebäudes und steht zudem exemplarisch für die bauliche Entwicklung der Zunfthausgasse.

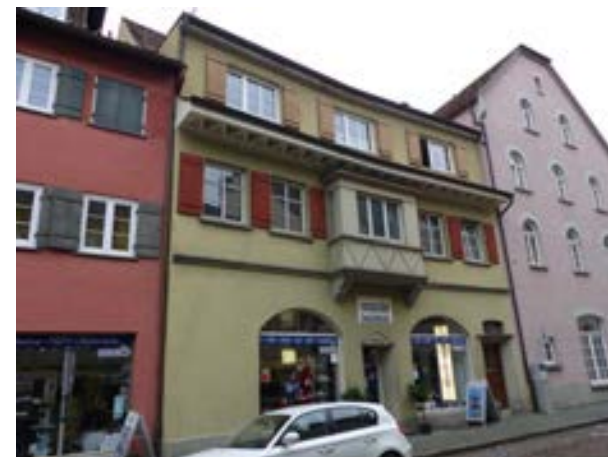
Wangen im Allgäu, Zunfthausgasse 6, v. N

Zweigeschossiger verputzter Massivbau, traufständig zur Zunfthausgasse, im Erdgeschoss zwei stichbogige Schaufenster, von Konsolen gestützter Erker im Obergeschoss, breites ornamental verziertes Dachgesims, Satteldach mit straßenseitiger Gaube über die ganze Hausbreite; 1926 neu errichtet, nachdem der Vorgängerbau 1914 und fünf weitere Häuser an der Südseite der Zunfthausgasse abbrannten.

Das Gebäude steht beispielhaft für die einfache, funktionale Architektur der 1920er Jahre, die sich an den historischen Vorbildern der Wangener Bürgerhäuser orientiert. Mit dem Erker wird aber auch ein zeitgenössischer Akzent gesetzt. Zusammen mit dem gleichzeitig errichteten Nachbargebäude markiert es den Einzug von Ladengeschäften in den zuvor durch einfache Wohn- und Ökonomiebauten geprägten nordwestlichen Teil der Oberstadt.

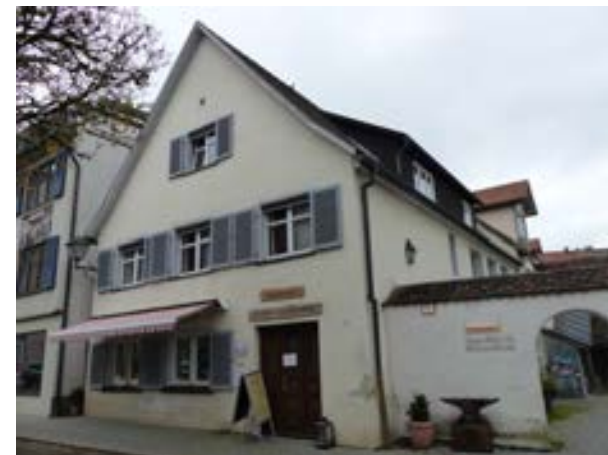
Wangen im Allgäu, Zunfthausgasse 9, v. N

Zweigeschossiger verputzter Massivbau, giebelständig, Satteldach mit Schleppgaube; im Kern 18. Jahrhundert.

Das schmucklose Wohnhaus gibt einen Hinweis auf die sozialen Strukturen am nordwestlichen Rand der historischen Altstadt, die hier im unmittelbaren Umfeld der Stadtmauer von schlichten Handwerkerhäusern, Werkstätten und Ökonomiebauten bestimmt war.

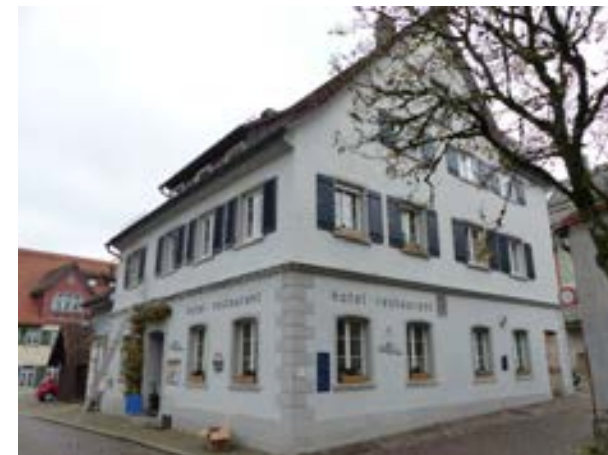
Wangen im Allgäu, Zunftausgasse 10, v. W

Zweigeschossiger verputzter Massivbau mit Eckquaderung und profiliertem Gesims zwischen Erd- und Obergeschoss, traufständig zur Zunftausgasse, Satteldach mit Schlepplgaube, im Osten moderner Anbau mit Dachterrasse; im Kern spätes 17. Jahrhundert, 1945 abgebrannt und wiederaufgebaut, 1986 Umbau, das zugehörige Nebengebäude 1996 durch Neubau ersetzt.

Bis in die erste Hälfte des 19. Jahrhunderts wurde im heutigen Gasthaus „Blaue Traube“ eine Weberei betrieben. Damit steht dieses Gebäude beispielhaft für die Sozialtopographie am nordwestlichen Rand der Wangener Altstadt, die von schlichten Handwerkerhäusern, Werkstätten und Ökonomiebauten bestimmt war.

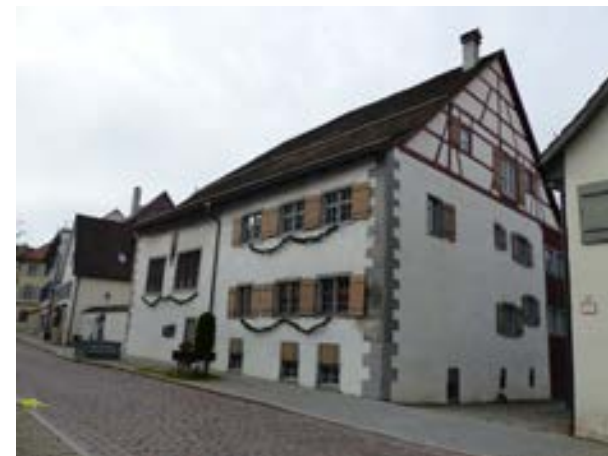
Zunftthausgasse 11 von O

Zweigeschossiger Massivbau mit Sockelgeschoss, Eckquaderung und freiliegendem Fachwerkgiebel Satteldach; dendrochronologisch datiert 1342 (Nordteil) bzw. 1475 (Südteil), dabei Einbau des mit Wandmalereien geschmückten Zunftsals, 1793 Verkauf an Privat, Gebäude wurde mehrfach aufgeteilt, umgebaut und verfiel immer mehr, 1992-1997 umfangreiche, wissenschaftlich gestützte Sanierung.

Das Weberzunftthaus ist als neben dem Rathaus ältestes profanes Gebäude von hohem exemplarischem und dokumentarischem Wert für die Baugeschichte der Stadt. Zudem zeugt es zusammen mit seiner für Handelsgeschäfte genutzten Hofstatt von dem die Reichsstadt Wangen über Jahrhunderte bestimmenden Zunftwesen und von der Wirtschaftsgeschichte der Stadt. Auch war der nach der Aufhebung der Zunftverfassung 1552 zur Bürgertrinkstube bestimmte Zunftsaal bis weit ins 18. Jahrhundert eines der Zentren des geselligen und sozialen Lebens der Stadt. Schließlich besitzt das Weberzunftthaus einen für Süddeutschland einzigartig gut erhaltenen Zyklus von Wandmalereien der Renaissancezeit.

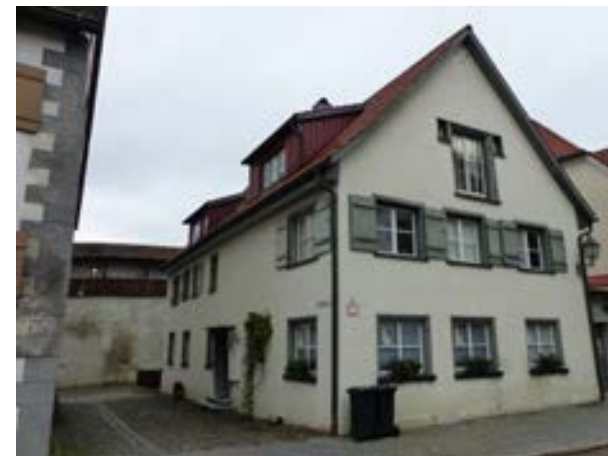
Wangen im Allgäu, Zunftwinkel 7, v. S

Zweigeschossiger verputzter Massivbau, traufständig zum Zunftwinkel, Giebel zur Zunftthausgasse gewandt, Satteldach mit Schleppegauen, Dachgeschoss modern ausgebaut; 1820 erlaubte der Stadtrat den hier befindlichen Stadel des Weberzunfthauses abzurechen und auf dem Platz ein neues Haus zu bauen, 1989 Sanierung.

Das schlichte Gebäude hat städtebaulichen Wert als Beispiel für den Wandel, der im 19. und 20. Jahrhundert an den Rändern der Altstadt in unmittelbarer Nähe zur Stadtmauer stattfand, als anstelle der alten Ökonomiegebäude zu Wohnzwecken genutzte Neubauten entstanden.
