Stadt Breisach am Rhein, Gesamtanlage Breisach am Rhein

Historischer Gemarkungsatlas von 1882-1893 in Überlagerung mit denkmalpflegerischem Werteplan

DENKMALPFLEGERISCHER WERTEPLAN
GESAMTANLAGE Breisach am Rhein

4/2016
Lampert-Grohe, Viola

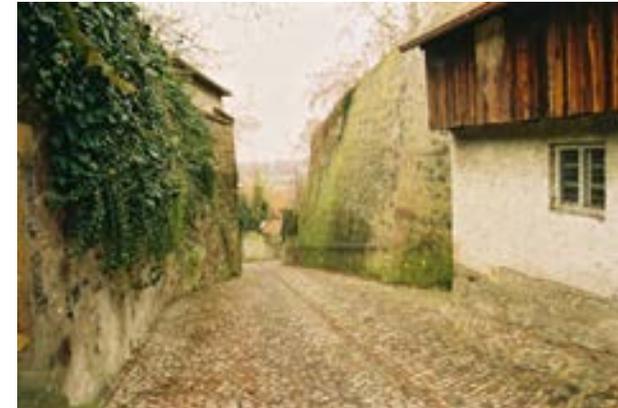
Rechts: Stützmauer hinter Augustinerberg 4

Stützmauern an der Bergseite des Augustinerbergwegs aus Bruchsteinmauerwerk.

Die Stützmauern sind ein Dokument der Besiedelung, Bebauung, Erschließung und Befestigung des Münsterberges. Mit ihrem bis in heutige Zeit fortdauerndem kontinuierlichen Unterhalt sind sie ein lebendiges Zeugnis der Stadtbaugeschichte von Breisach sowie ein prägender und charakteristischer Bestandteil des Erscheinungsbildes und der Stadtsilhouette des Münsterberges der Jahrhundertwende.

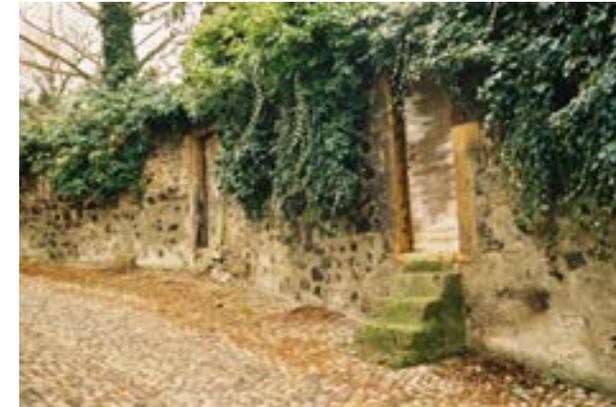
Einfriedungsmauer

Die Ummauerung des Augustinerklosters dokumentiert die Lage und ursprüngliche Parzelleneinteilung einer der Klosteranlagen auf dem Breisacher Münsterberg und ist ein Hinweis auf die Kirchengeschichte von Breisach. Bestandteile des mittelalterlichen Stadtgrundrisses sind durch die Ummauerung ebenfalls überliefert und ablesbar. Darüber hinaus sind die Überreste der Augustinerklosteranlage als Dokument der Zerstörungen von 1793 stadthistorisch bedeutend sowie ein Zeugnis der Stadtbau- und Umnutzungsgeschichte der Flächen auf dem Münsterberg.

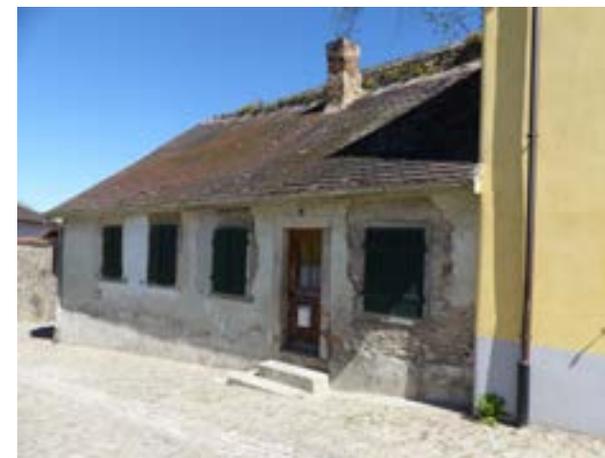
Ansicht von SW

Taufständiges, eingeschossiges Streckgehöft in Hanglage, verputzter Massivbau, Erschließung über kurze Eingangstreppe, rückwärtig an die Substruktionsmauer zur "Burg" angelehnt, Pultdach; 19. Jh., Anfang 21. Jh. Veränderung der Proportionen durch Vergrößerung der Fenster und den Einbau eines weiteren Fensters; nordwestlich anschließender Schopf, verputzter Massivbau mit leicht vorspringendem, verbrettertem Obergeschoss; Wiederaufbau von 1949.

Das Gebäude dokumentiert den bescheidenen Wiederaufbau des 19. Jhs. nach den umfassenden Zerstörungen auf dem Breisacher Münsterberg von 1793 sowie den Wiederaufbau nach den Zerstörungen im Zweiten Weltkrieg.

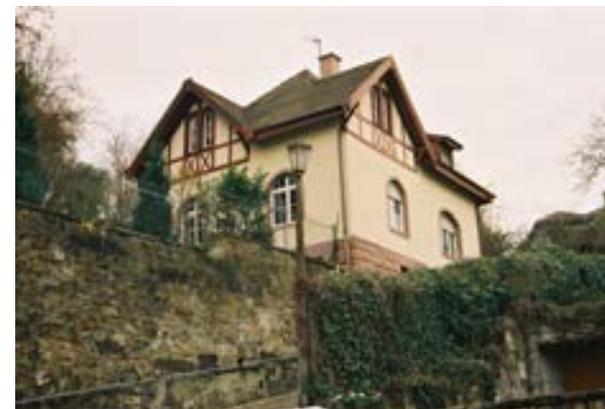
Wohnhaus von Nordwesten

Eingeschossiges Wohnhaus in steiler Hanglage über hohem Kellergeschoss mit Rustika, verputzt, Zwerchhäuser mit Zierfachwerk, abgewalmte Dächer; 1906 erbaut vom Breisacher Architekten Heinrich Albrecht.

Das Gebäude ist ein charakteristisches Beispiel für die Bebauung um 1900, an der sich der moderate wirtschaftliche Aufschwung in Breisach ablesen lässt. Als eines der wenigen Beispiele von einem nicht kriegszerstörten oder teilwiederaufgebautem Gebäude ist es ein wichtiger Hinweis auf die Stadtbaugeschichte.

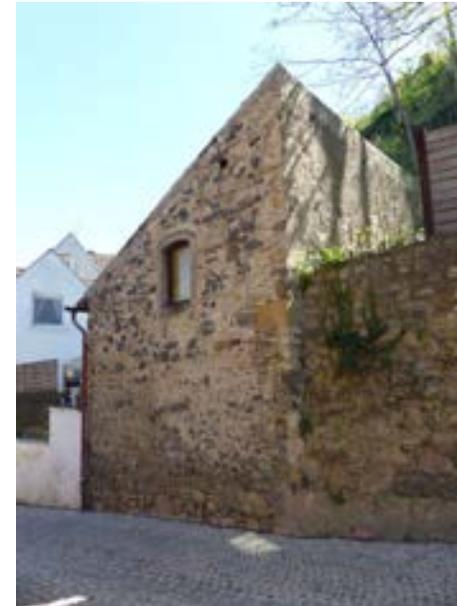
Ansicht von W

Giebelständiges, eingeschossiges Wirtschaftsgebäude, teilverputzter Massivbau mit großen Lüftungsöffnungen an der Traufe, Pultdach; 18. Jh., 2. H. 19. Jh. Veränderung durch Ausbau zu Wohnzwecken mit Durchfensterung an der Nordostseite des Gebäudes.

Das Wirtschaftsgebäude ist ein Hinweis auf die Bebauung des 18. Jhs. an der Nordseite des Münsterberges und als solcher erhaltenswerter Bestandteil der Gesamtanlage.

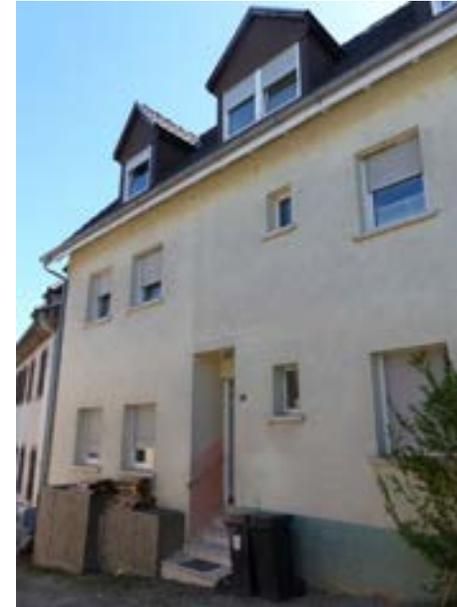
Gewölbekeller und Mikwe in einem erneuerten Wohnhaus, 17./18. Jh.; rückwärtig Stützmauern an der Bergseite des Augustinerbergwegs aus Bruchsteinmauerwerk.

Die Mikwe ist ein Dokument des einst blühenden jüdischen Lebens in Breisach, das sich im Judenviertel im Umkreis der Rheintorstraße konzentrierte, und von hohem heimatgeschichtlichem Wert.

Die rückwärtigen Stützmauern sind ein Dokument der Besiedelung, Bebauung, Erschließung und Befestigung des Münsterberges. Mit ihrem bis in heutige Zeit fortdauerndem kontinuierlichen Unterhalt sind sie ein lebendiges Zeugnis der Stadtbaugeschichte von Breisach sowie ein prägender und charakteristischer Bestandteil des Erscheinungsbildes und der Stadtsilhouette des Münsterberges.

Erneuertes Gebäude über Gewölbekeller und Mikwe

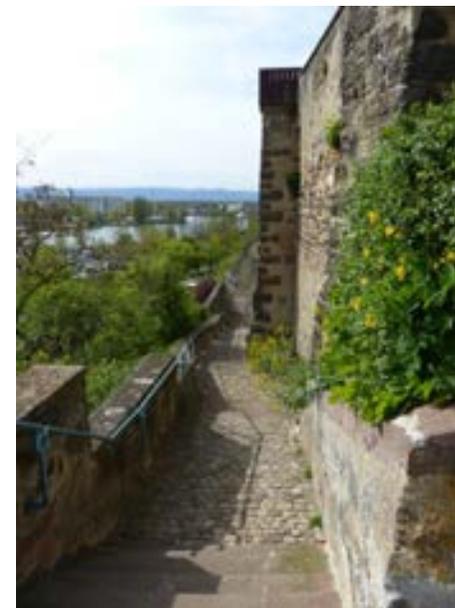
Bajakel, Ansicht von S

Der Name geht auf das elsässische „bajäkle“ zurück (rennen, springen) und verweist auf die schnelle Wegverbindung von der Oberstadt zum Rheinufer.

Die Treppenanlage ist Bestandteil des mittelalterlichen Stadtgrundrisses. Als Bestandteil des vielfältigen Wegenetzes, das die topographisch markant gelegene Oberstadt auf einem Basaltrücken erschließt, ist es für die historische Stadtstruktur von Bedeutung und prägt das Erscheinungsbild des Breisacher Münsterberges.

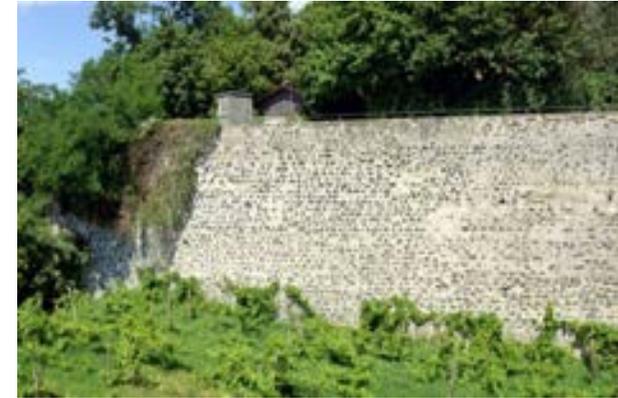
Am nördlichen Bergsporn des Münsterberges Grünfläche mit Baumbestand und Mauerresten der einstigen Burganlage sowie Tullaturm, Kriegerdenkmal und Einzelbauten der Breisacher Festspiele; von 1198 bis 1218 ließ Berthold V. von Zähringen auf dem heutigen Schloßplatz einen Donjon errichten, der Mittelpunkt der späteren Burganlage war, ab 1273 Erhebung zur Reichsburg, 1745 Zerstörung durch französischen Beschuss, danach Schaffung des heutigen Zugangs über den alten Graben, Abbruch der Ruinen bis 1782, der Schloßplatz war anschließend mit Wald bedeckt und wurde zu Beginn des 19. Jhs. wieder urbar gemacht.

Mit Verweis auf die Lage der einstigen Burg ist der Schloßplatz ein wichtiger Bestandteil der mittelalterlichen Stadtanlage und ein zentrales Dokument der Stadtbaugeschichte, auch wenn sich wenig Bauliches erhalten hat. Darüber hinaus ist er aufgrund seiner wechselhaften Geschichte, in der sich das Schicksal der Stadt Breisach mit den vielfältigen Zerstörungen widerspiegelt, stadthistorisch bedeutsam.

Stützmauer und Grabenbereich

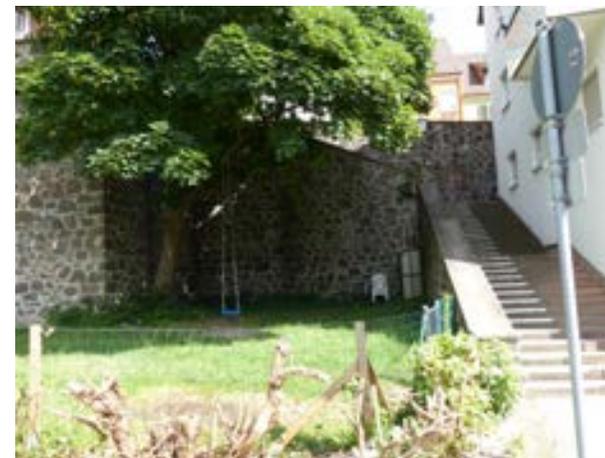
Ansicht von S

Von der Fischerhalde ausgehende Verbindungstreppe mit Substruktionsmauern zur Münsterbergstraße; im Mittelalter bereits angelegt, heutige Treppe aus der Nachkriegszeit (Metzgerstreppe), Rheinstiege fast unverändert.

Die Treppenanlage ist für das Erscheinungsbild des Breisacher Münsterberges von Bedeutung, und Bestandteil des vielfältigen Wegenetzes, das die topographisch markant gelegene Oberstadt auf einem Basaltrücken erschließt.

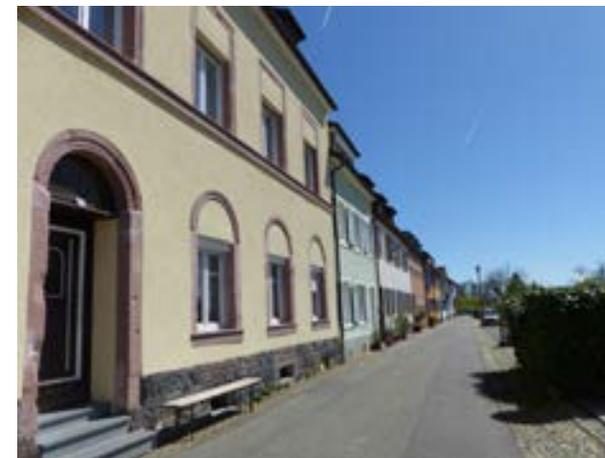
Fischerhalde, Ansicht von NW

Die Fischerhalde prägt mit ihrer kompakten Bebauung die Stadtansicht von Westen. Die rückwärtigen Stützmauern sind ein herausragendes Dokument der Besiedelung und Befestigung des Münsterbergs. Mit ihrem bis in heutige Zeit kontinuierlichen Unterhalt sind sie ein lebendiges Zeugnis der Stadtbaugeschichte und charakteristischer Bestandteil der Stadtsilhouette.

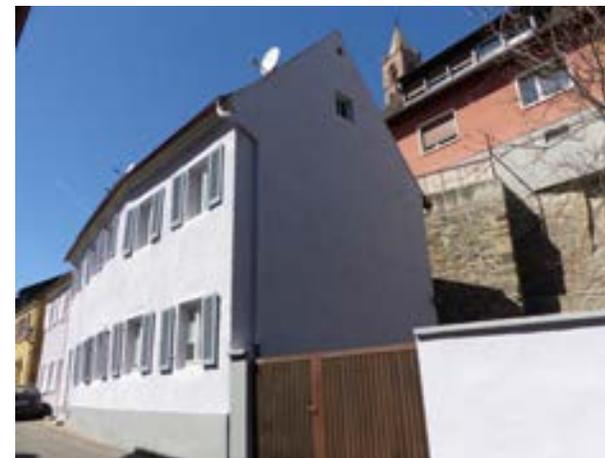
Ansicht von SO

Taufständiges, zweigeschossiges Wohnhaus, mit der östlichen Giebelseite unmittelbar an das Nachbargebäude Fischerhalde 4 grenzend, langgestreckte, verputzte Fassade mit seitlichem Eingang, dem Verlauf der Straße entsprechend leicht abgewinkelt, Satteldach mit profiliertem Traufgesims; 17.-19. Jh.

Das Gebäude ist charakteristischer Bestandteil der geschlossenen Reihe traufständiger Bauten an der Fischerhalde. Aufgrund des Baualters seiner Kernsubstanz und als eines der wenigen Gebäude am Münsterberg, die im Zweiten Weltkrieg schwer beschädigt aber nicht zerstört worden sind, besitzt es dokumentarischen Wert für die Stadtbaugeschichte und Stadtbaugestalt.

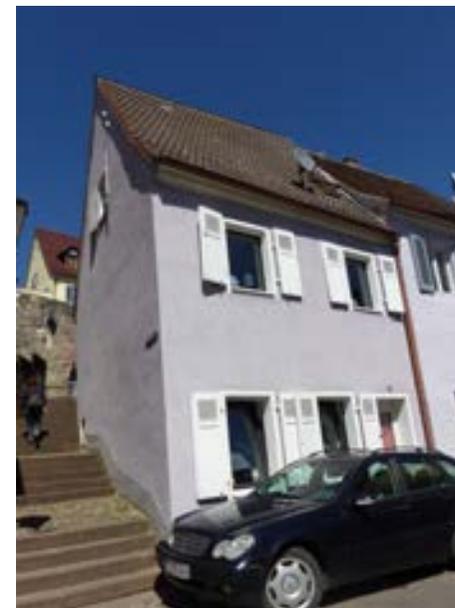
Ansicht von SW

Taufständiges, zweigeschossiges Wohnhaus in steiler Hanglage am Treppenaufgang zur Rheinstiege, mit der westlichen Giebelseite unmittelbar an das Nachbargebäude Fischerhalde 2 grenzend, verputzte Fassade mit seitlichem Eingang, Satteldach mit profiliertem Traufgesims; 17. bis 19. Jh.

Das Gebäude ist charakteristischer Bestandteil der geschlossenen Reihe traufständiger Bauten an der Fischerhalde. Aufgrund des Baualters seiner Kernsubstanz und als eines der wenigen Gebäude am Münsterberg, die im Zweiten Weltkrieg nicht zerstört worden sind, besitzt es dokumentarischen Wert für die Stadtbaugeschichte und Stadtbaugestalt.

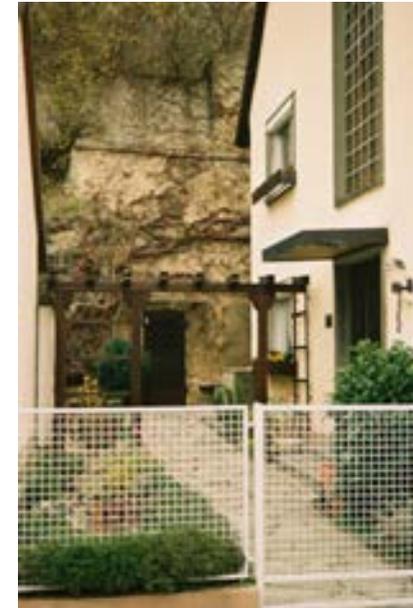
In die Substruktionsmauer integrierter Keller im rückwärtigen Bereich des Grundstücks, 19. Jh.

Die Kühl- und Aufbewahrungsanlage veranschaulicht die Konservierungsmöglichkeiten und damit Ernährungsgewohnheiten der Bewohner des 19. Jhs. Geschickt wurden die klimatischen Vorzüge des Berges und der Substruktionen genutzt um Lebensmittel über die Ernte hinaus haltbar zu machen. Der Keller ist ein Zeugnis der Heimatgeschichte und der Stadtentwicklung.

Kellereingang im Hintergrund

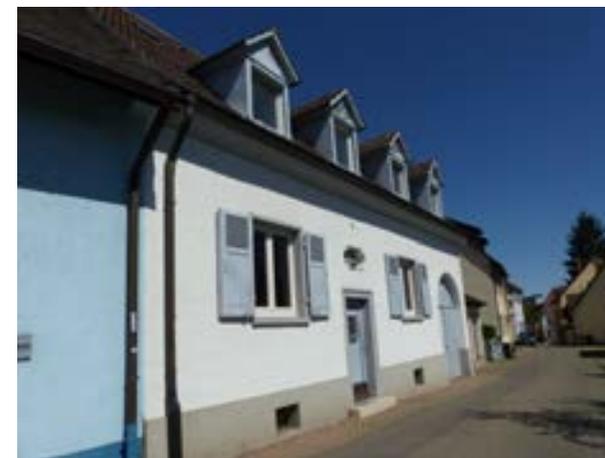
Ansicht von SW

Das Wohnhaus ist für die Kleinteiligkeit des vor der Stadtbefestigung gelegenen Fischerviertels typisch und erhaltenswerter Bestandteil der kompakten, traufständigen Bebauung an der Fischerhalde mit den rückwärtig angrenzenden Substruktionsmauern. Indem sich die einfache Formensprache am einstigen Baubestand des 19. Jhs. orientierte, spiegelt der Wiederaufbau die konservative Architekturauffassung der Nachkriegszeit wider und ist ein Beispiel für die Wiederaufbaugeschichte in Breisach.

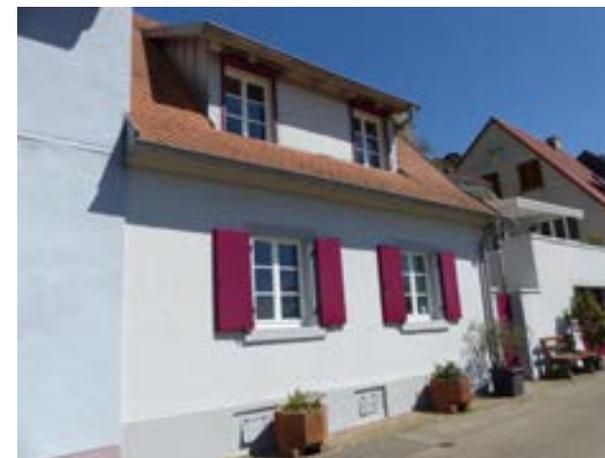
Ansicht von W

Taufständiges, eingeschossiges Wohnhaus, verputzter Massivbau, Giebel in verputztem Fachwerk, mit der nördlichen Giebelseite an das Nachbargebäude grenzend, Satteldach mit profiliertem Traufgesims, 19. Jh., im Zweiten Weltkrieg nicht zerstört, Ende der 1940er Jahre instand gesetzt, nachträgliche Veränderungen durch den Einbau einer breiten Schleppgaube; rückwärtig Substruktionsmauern.

Das Wohnhaus ist für die Kleinteiligkeit des vor der Stadtbefestigung gelegenen Fischerviertels typisch und erhaltenswerter Bestandteil der kompakten, traufständigen Bebauung an der Fischerhalde mit den rückwärtig angrenzenden Substruktionsmauern. Mit seiner Instandsetzung nach dem Zweiten Weltkrieg ist es ein Beispiel für die Wiederaufbaugeschichte in Breisach und ein Hinweis auf die historische Gebäude- und Sozialstruktur.

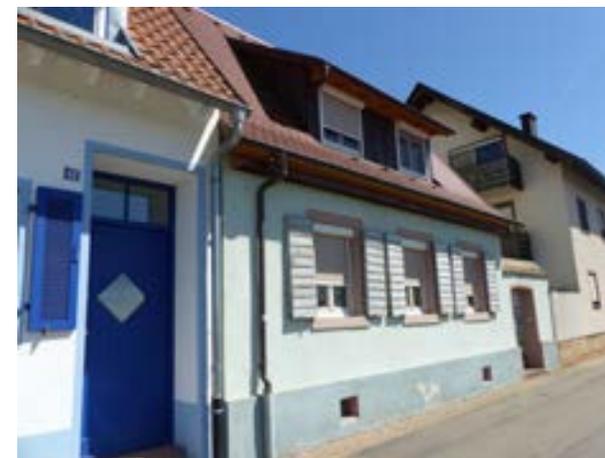
Ansicht von NW

Traufständiges, eingeschossiges Wohnhaus über leicht vorspringendem Kellersockel, mit der nördlichen Giebelseite an das Nachbargebäude grenzend, verputzter Massivbau, südöstlich anschließende kurze Grundstücksmauer mit segmentbogiger Tür zum rückwärtigen Hofbereich, Satteldach; 19. Jh., nachträgliche Veränderungen durch mehrfache Erweiterungen des Wohnhauses in den 1980er und 1990er Jahren und zu Beginn des 21. Jhs. sowie den Einbau einer breiten Schleppgaube; rückwärtig Substruktionsmauern.

Das Wohnhaus ist für die Kleinteiligkeit des vor der Stadtbefestigung gelegenen Fischerviertels typisch und erhaltenswerter Bestandteil der kompakten, traufständigen Bebauung an der Fischerhalde mit den rückwärtig angrenzenden Substruktionsmauern. Das Gebäude wurde im Zweiten Weltkrieg nicht zerstört und ist somit ein seltener und wichtiger Hinweis auf die historische Gebäude- und Sozialstruktur.

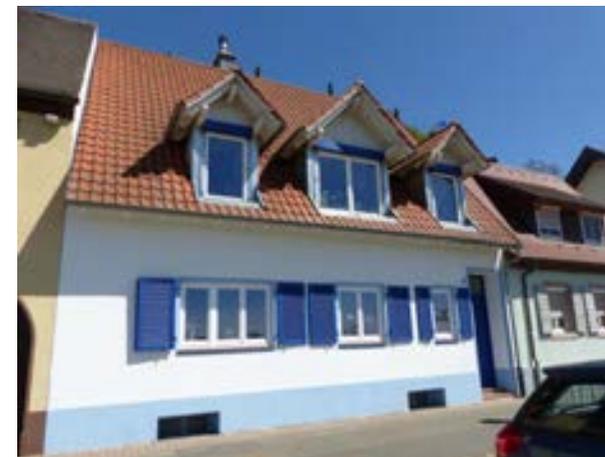
Ansicht von W

Taufständiges, eingeschossiges Wohnhaus über niedrigem Kellersockel, mit den Giebelseiten an die Nachbargebäude grenzend, verputzter Massivbau mit seitlichem Eingang, Satteldach; Wiederaufbau der 1950er Jahre, nachträgliche Veränderungen der Fensterproportionen und durch den Einbau von drei Giebelgauben, Neubau von 1998; rückwärtig Substruktionsmauern.

Das Wohnhaus ist für die Kleinteiligkeit des vor der Stadtbefestigung gelegenen Fischerviertels typisch und erhaltenswerter Bestandteil der kompakten, traufständigen Bebauung an der Fischerhalde mit den rückwärtig angrenzenden Substruktionsmauern. Mit seiner Instandsetzung nach dem Zweiten Weltkrieg ist es ein Beispiel für die Wiederaufbaugeschichte in Breisach und ein Hinweis auf die historische Gebäude- und Sozialstruktur.

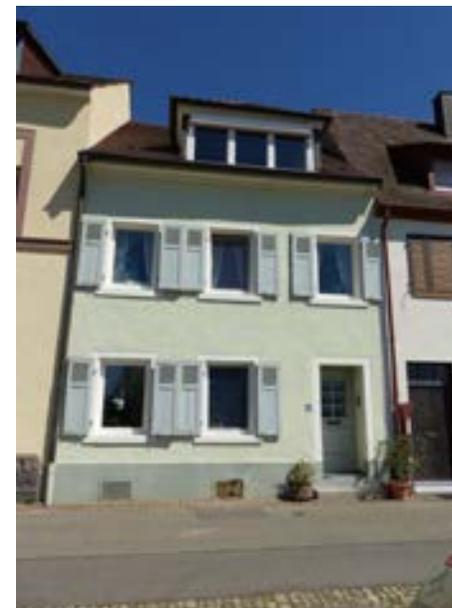
Ansicht von SW

Traufständiges, zweigeschossiges Wohnhaus über niedrigem Kellersockel, mit den Giebelseiten an die Nachbargebäude grenzend, verputzter Massivbau mit symmetrischer Fassadengliederung und seitlichem Eingang, Satteldach mit profiliertem Traufgesims; 19. Jh., in den 1990er Jahren Veränderungen durch den Ausbau des Dachgeschosses zu Wohnzwecken und Einbau einer Schleppgaube; rückwärtig Substruktionsmauern.

Das Wohnhaus ist für die Kleinteiligkeit des vor der Stadtbefestigung gelegenen Fischerviertels typisch und erhaltenswerter Bestandteil der kompakten, traufständigen Bebauung an der Fischerhalde mit den rückwärtig angrenzenden Substruktionsmauern. Das Gebäude wurde im Zweiten Weltkrieg nicht zerstört und ist somit ein seltener und wichtiger Hinweis auf die Gebäude- und Sozialstruktur des 19. Jhs.

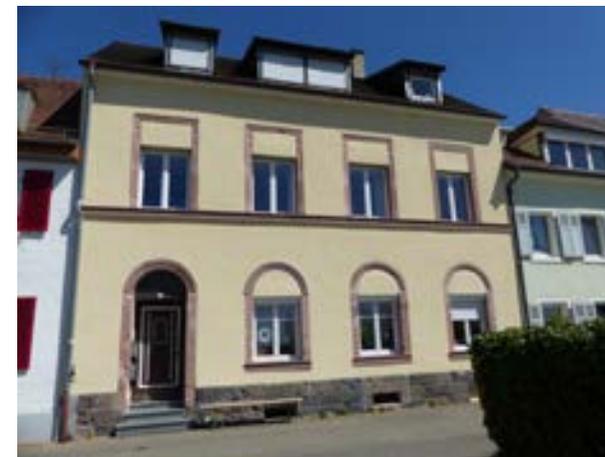
Ansicht von SW

Taufständiges, zweigeschossiges Wohnhaus über niedrigem Kellersockel aus roten Sandsteinquadern, mit den Giebelseiten an die Nachbargebäude grenzend, verputzter Massivbau mit Gliederung durch Sandsteinelemente und Geschossunterteilung durch Horizontalgesims, symmetrische Fassade mit Rundbogenfenstern im Erdgeschoss, Satteldach; 17.-19. Jh., geht in der Substanz auf eine Kaserne zurück, die bis 1741/45 an der Fischerhalde stand, um 1846 Bau des Hauses, 1940 Beschädigung im Zweiten Weltkrieg, 1942 Sanierung, 1960 Brand der oberen Geschosse mit anschließender Instandsetzung, nachträgliche Veränderung durch Verkleinerung der Fenster; im Innern Gewölbekeller; rückwärtig Substruktionsmauern.

Das Gebäude ist mit den Resten der Kaserne an der Fischerhalde ein seltenes Zeugnis der Stadt- und Militärbaugeschichte von Breisach. Er besitzt als wichtiger Bestandteil der kompakten, traufständigen Bebauung an der Fischerhalde mit seiner aussagekräftigen Bausubstanz dokumentarischen Wert, in der sich die Wiederaufbaugeschichte nach dem Zweiten Weltkrieg widerspiegelt.

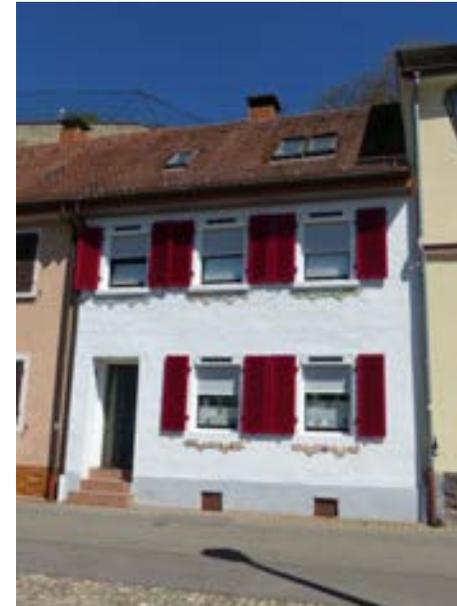
Ansicht von SW

Taufständiges, zweigeschossiges Wohnhaus über niedrigem Kellersockel, mit den Giebelseiten an die Nachbargebäude grenzend, verputzter Massivbau mit symmetrischer Fassadengliederung und seitlichem Eingang, Satteldach mit profiliertem Traufgesims; 19. Jh.; rückwärtig Substruktionsmauern.

Das Wohnhaus ist für die Kleinteiligkeit des vor der Stadtbefestigung gelegenen Fischerviertels typisch und erhaltenswerter Bestandteil der kompakten, traufständigen Bebauung an der Fischerhalde mit den rückwärtig angrenzenden Substruktionsmauern. Das Gebäude wurde im Zweiten Weltkrieg nicht zerstört und ist somit ein seltener und wichtiger Hinweis auf die Gebäude- und Sozialstruktur des 19. Jhs.

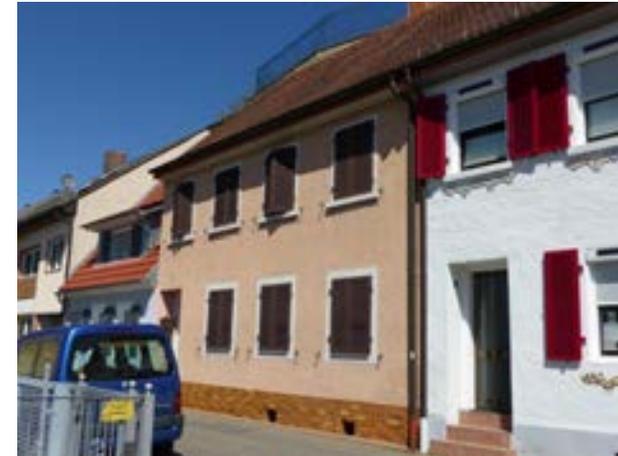
Ansicht von S

Taufständiges, zweigeschossiges Wohnhaus über niedrigem Kellersockel, mit den Giebelseiten an die Nachbargebäude grenzend, verputzter Massivbau mit symmetrischer Fassadengliederung und seitlichem Eingang, Satteldach mit profiliertem Traufgesims; 19. Jh., Beschädigung im Zweiten Weltkrieg und Wiederaufbau durch den Breisacher Architekten Adolf Stölker um 1948; rückwärtig Substruktionsmauern.

Das Gebäude ist charakteristischer Bestandteil der Bebauung an der Fischerhalde mit den rückwärtig angrenzenden Substruktionsmauern und als solches erhaltenswert. Mit seiner Instandsetzung nach dem Zweiten Weltkrieg ist es ein Hinweis auf die Wiederaufbaugeschichte von Breisach.

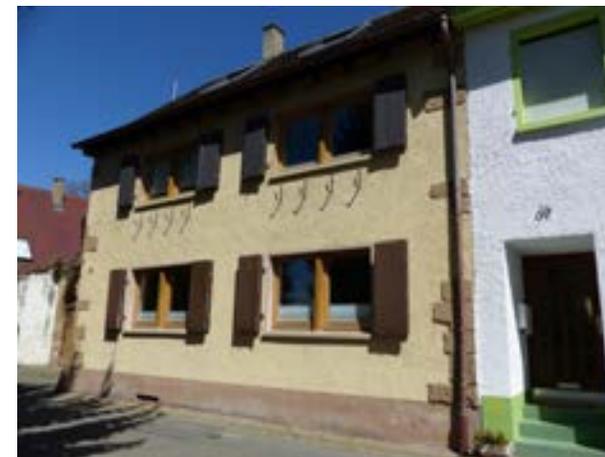
Ansicht von SW

Das Gebäude wurde von Architekt Karlheinz Hörauf entworfen und war 1955-58 Wohnhaus und Atelier des Bildhauer-Ehepaars Karl Heinz Engelin und Gisela Engelin-Hommes.

Das Wohnhaus ist für die Kleinteiligkeit des vor der Stadtbefestigung gelegenen Fischerviertels typisch und erhaltenswerter Bestandteil der kompakten, traufständigen Bebauung an der Fischerhalde mit den rückwärtig angrenzenden Substruktionsmauern. Mit seiner Instandsetzung und dem Wiederaufbau ist es ein Beispiel für die Wiederaufbaugeschichte in Breisach. Aufgrund des Baualters seiner Kernsubstanz besitzt es darüber hinaus historischen Wert für die Stadtbaugeschichte und Stadtbaugestalt.

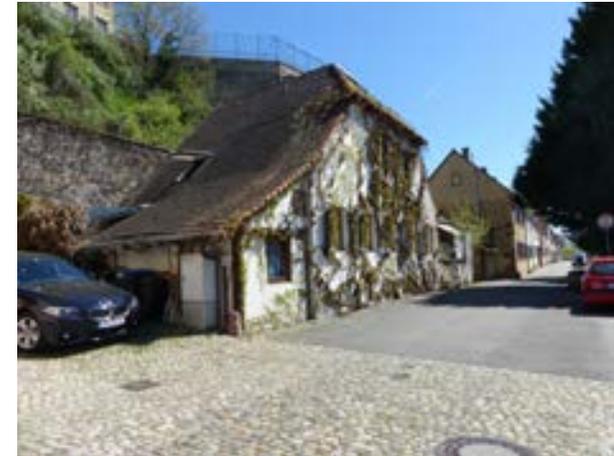
Ansicht von NW

Giebelständiges, eingeschossiges Wohnhaus, mit der südlichen Giebelseite an das Nachbargebäude grenzend, verputzt, mit Eckquaderung, Krüppelwalmdach, südöstlich leicht zurückversetzter eingeschossiger Anbau mit Satteldach, nordwestlich anschließender Schopf, frühes 19. Jh.; Tordurchfahrt zum Hofbereich; rückwärtig Substruktionsmauern.

Das Gebäude ist charakteristischer Bestandteil der Bebauung an der Fischerhalde mit den rückwärtig angrenzenden Substruktionsmauern. Aufgrund des Baualters seiner Kernsubstanz und als eines der wenigen Gebäude am Münsterberg, die nicht im Zweiten Weltkrieg zerstört worden sind, besitzt es historischen Wert für die Stadtbaugeschichte und Stadtbaugestalt.

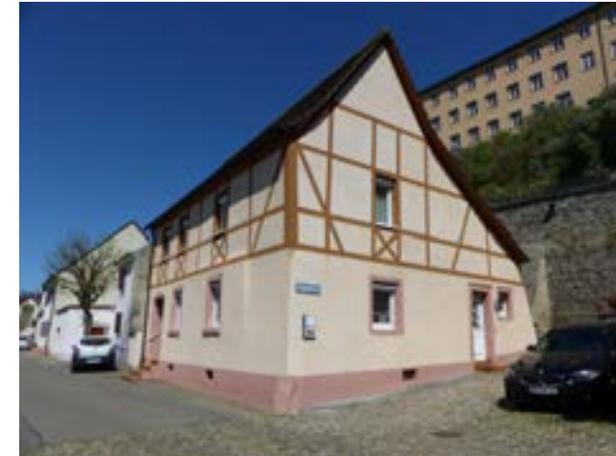
Ansicht von S

Das Gebäude war vom 17. Jh. bis 1888 als Gasthaus "Zum Schwanen" ein Traditionslokal der Fischer und Schiffsleute.

Das Gebäude ist charakteristischer Bestandteil der Bebauung an der Fischerhalde mit den rückwärtig angrenzenden Substruktionsmauern. Aufgrund seines Baualters seiner Kernsubstanz und als eines der wenigen Gebäude am Münsterberg, die nicht im Zweiten Weltkrieg zerstört worden sind, besitzt es dokumentarischen Wert für die Stadtbaugeschichte und Stadtbaugestalt. Darüber hinaus ist es als ehem. Gasthaus stadthistorisch von Bedeutung.

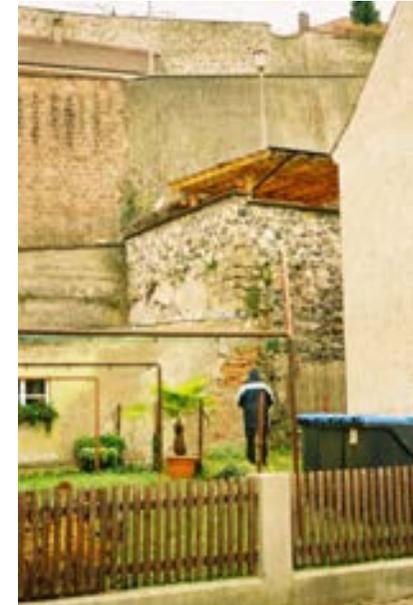
Bauwerk aus Bruchstein von Nordwesten

Rückgebäude an Substruktionsmauern der Kapfstorstiege gelehnt, massive, unverputzte Bauweise aus Bruchsteinmauerwerk mit Eckquaderung.

Das Gebäude besitzt in seinem Zusammenhang mit den Substruktionsmauern bauhistorische Bedeutung für die Gesamtanlage mit ihrer einstigen Befestigungsanlage und den Zugängen auf den Münsterberg.

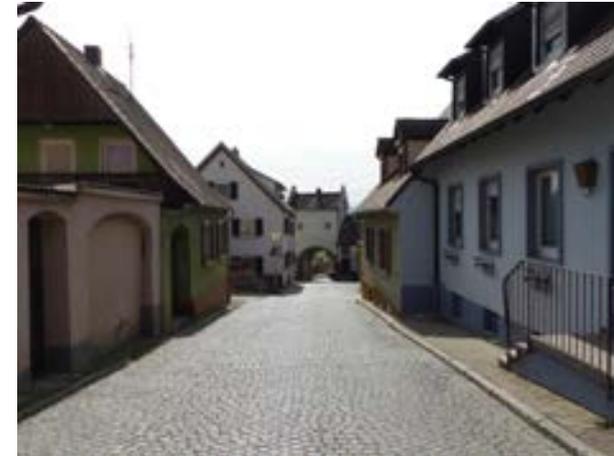
Goldengasse, Ansicht von O

Der Name verweist auf die Bezeichnung "Guldengasse" des einstigen Wohnsitzes der Münzmeister.

Die Gasse ist Bestandteil des mittelalterlichen Stadtgrundrisses und eine leiterartige, wichtige Verbindung vom westlichen Stadttor zur zentralen Mittelachse der Radbrunnenallee. Mit der Bebauung aus der 2. H. des 20. Jhs. ist sie ein Zeugnis der Wiederaufbaugeschichte in Breisach.

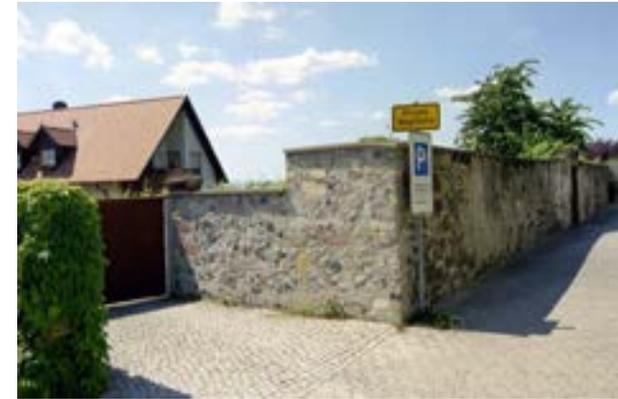
Grundstücksmauer entlang der Ostseite des Grundstücks

Grundstücksmauer aus unverputztem Bruchstein, die einst einen Gartenbezirk des Augustinerklosters begrenzte; 15. - 19. Jh., vom Augustinergarten ist ein winkelförmiger Bereich erhalten.

Die Grundstücksmauer mit der Freifläche sind Bestandteil des historischen Stadtgrundrisses, indem sie auf die Lage des einstigen Augustinerklostergartens verweisen. Als Dokument der Kirchengeschichte von Breisach wie auch der Kriegszerstörungen von 1793 sind sie stadthistorisch bedeutend.

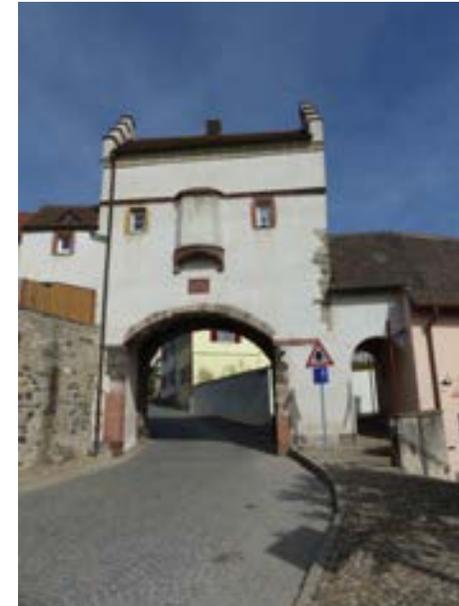
Ansicht von W

Kapftor oder Salmentor, massives verputztes Stadttor mit Eckquaderung am westlichen Ende der Goldengasse, segmentbogige Durchfahrt, im Obergeschoß ehem. Torwächterwohnung mit dazugehörigem seitlichen Treppenhausanbau, Satteldach mit Staffelgiebeln; wahrscheinlich im Zuge der oberen Stadtbefestigung im 13. Jh. erbaut und erstmals 1359 erwähnt, im Zweiten Weltkrieg Beschädigung des Daches, in den 1950er Jahren instand gesetzt, 1992 Sanierung.

Das Stadttor ist wesentlicher und aussagekräftiger Bestandteil der einstigen Befestigungsanlage und besitzt für den mittelalterlichen Stadtgrundriss dokumentarischen Wert. Darüber hinaus ist es ein Zeugnis für die Militärgeschichte. Seine Instandsetzung nach dem Zweiten Weltkrieg ist ein Hinweis auf die Wiederaufbaugeschichte in Breisach.

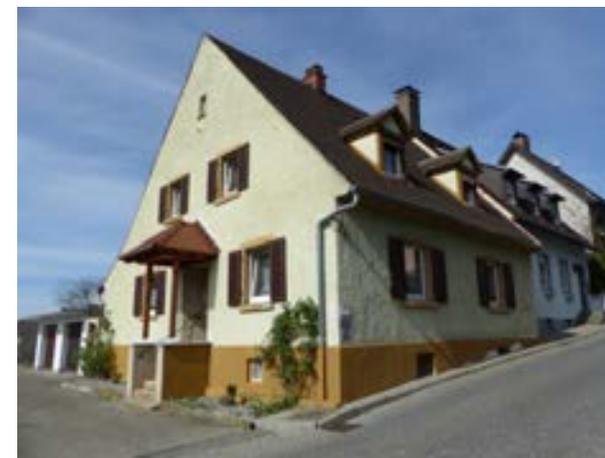
Ansicht von SW

Taufständiges, eingeschossiges Wohnhaus in Hanglage über niedrigem Kellergeschoss, mit der östlichen Giebelseite unmittelbar an das Nachbargebäude grenzend, verputzt, Erschließung über eine kurze Treppe an der westlichen Giebelseite, Satteldach mit zwei straßenseitigen Giebelgauben, nach dem Zweiten Weltkrieg Wiederaufbau des abgebrannten Wohnhauses durch den Breisacher Architekten Adolf Stölker unter Verwendung von Architekturfragmenten des Augustinerklosters.

Das Wohnhaus ist charakteristischer Bestandteil der traufständig ausgerichteten Bebauung in der Goldengasse. Als Wiederaufbau nach dem Zweiten Weltkrieg ist es ein Beispiel für die Breisacher Wiederaufbaugeschichte, in der sich die konservative Architekturauffassung der Nachkriegszeit widerspiegelt.

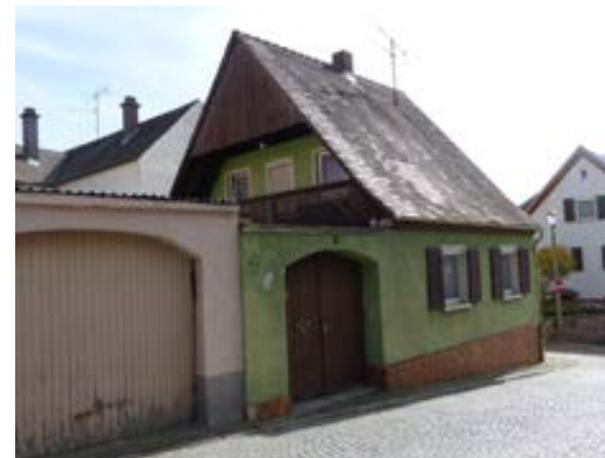
Ansicht von NO

Taufständiges, eingeschossiges Wohnhaus in Hanglage über niedrigem Kellergeschoss, verputzt, Satteldach mit verbrettertem Dachspitz, östlich anschließende Mauer mit segmentbogigem Garagentor, unmittelbar an Hofmauer von Goldengasse 8 grenzend; nach dem Zweiten Weltkrieg Wiederaufbau um 1952 durch den Breisacher Bau-Ingenieur Karl Wiedensohler unter Verwendung der vorhandenen Kellerumfassungswände.

Das Wohnhaus ist charakteristischer Bestandteil der traufständig ausgerichteten Bebauung in der Goldengasse. Als Wiederaufbau nach dem Zweiten Weltkrieg ist es ein Beispiel für die Breisacher Wiederaufbaugeschichte, in der sich die konservative Architekturauffassung der Nachkriegszeit widerspiegelt.

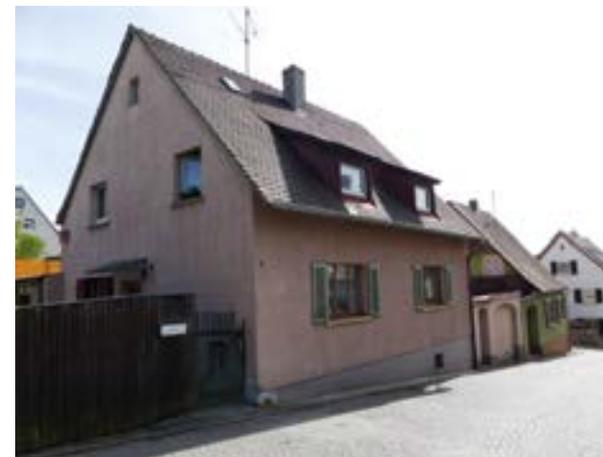
Ansicht von W

Taufständiges, eingeschossiges Wohnhaus in Hanglage über niedrigem Kellergeschoss mit Gewölbekeller, verputzt, Satteldach; 1957 durch den Breisacher Architekten Werner Sick erbaut; westlich anschließende Mauer unmittelbar an Hofmauer von Goldengasse 6 grenzend; 1978 Neubau einer Doppelgarage mit segmentbogigem Garagentor.

Das Wohnhaus ist charakteristischer Bestandteil der traufständig ausgerichteten Bebauung in der Goldengasse. Der Neubau nach dem Zweiten Weltkrieg spiegelt die konservative Architekturauffassung der Nachkriegszeit wieder, indem sich seine architektonische Formensprache in das Gesamterscheinungsbild der Goldengasse einfügt.

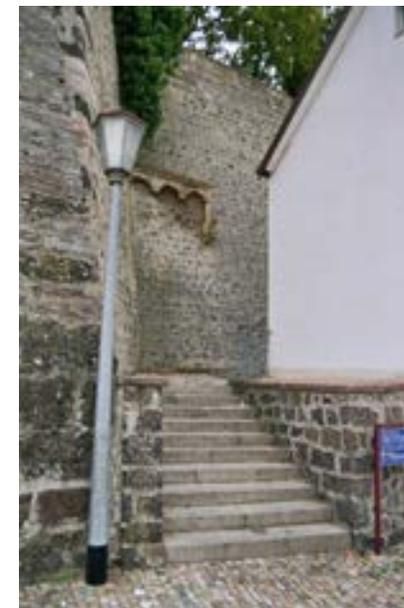
HL-Aufstieg an der Münsterbergstraße

Der Name bezieht sich auf den Meister HL (vermutlich Hans Loy), der den Breisacher Hochaltar geschaffen hat.

Die Verbindungsgasse ist Bestandteil des mittelalterlichen Stadtgrundrisses. Mit ihren Substruktions- und Begrenzungsmauern ist sie ein Dokument der Besiedelung, Bebauung und Erschließung des Münsterberges. Ihr bis in heutige Zeit fortdauernder Unterhalt ist ein lebendiges Zeugnis der Stadtbaugeschichte von Breisach sowie prägender und charakteristischer Bestandteil des Erscheinungsbildes und der Stadtsilhouette des Münsterberges.

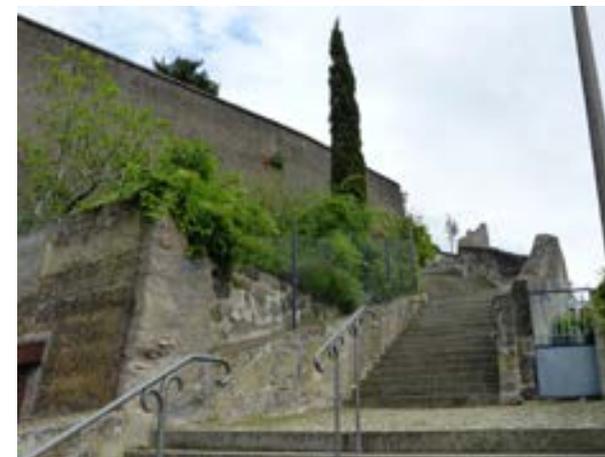
Ansicht von N

Der Fußweg wurde nach dem Kapftor benannt.

Die Kapftorstiege ist Bestandteil des historischen Stadtgrundrisses. Mit ihren Substruktions- und Begrenzungsmauern ist sie ein Dokument der Besiedelung, Bebauung und Erschließung des Münsterberges seit dem Mittelalter. Ihr bis in heutige Zeit fortdauernder Unterhalt ist ein lebendiges Zeugnis der Stadtbaugeschichte von Breisach sowie prägender und charakteristischer Bestandteil des Erscheinungsbildes und der Stadtsilhouette des Münsterbergs.

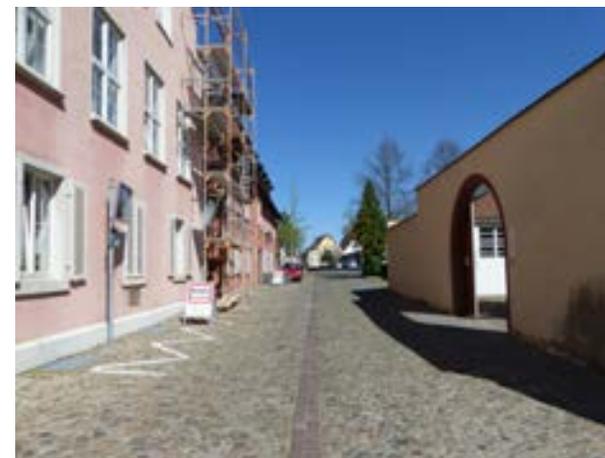
Ansicht nach N

Die Gasse wurde nach dem 1624 erbauten Kapuzinerkloster benannt, das sich 1793 auf den Grundstücken Kapuzinergasse 6, 8 und 10 befunden hatte.

Die Kapuzinergasse ist wichtiger Bestandteil des mittelalterlichen Stadtgrundrisses, dessen Struktur trotz mehrfacher Kriegszerstörungen überliefert ist. Sie ist somit ein aussagekräftiges Dokument der Stadtbaugeschichte und für die Gesamtanlage von zentraler Bedeutung. Darüber hinaus dokumentiert sie mit den Freiflächen und den Mauerresten den Verlust der einstigen Klöster in der Oberstadt und zeugt mit der Bebauung des 18.-20 Jhs. von der Wiederaufbaugeschichte Breisachs.

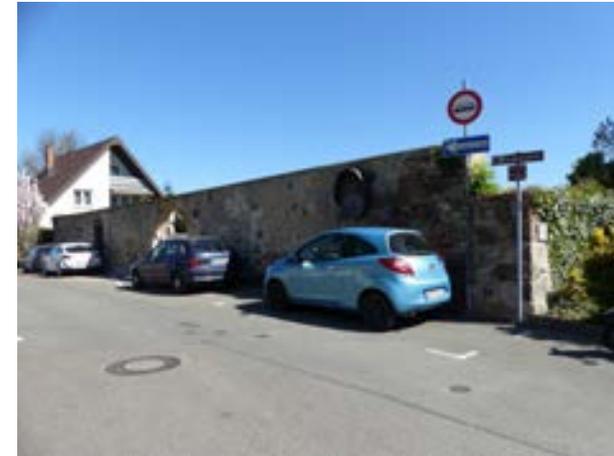
Ansicht von SW

Das Franziskanerkloster wurde 1302 gegründet und 1793 zerstört. 1820 Abriss der Überreste und Errichtung eines Amtshauses als Sitz des Bezirksamts Breisach (auf Flurstück Kapuzinergasse 2), 1945 zerstört.

Die Mauern mit der Freifläche sind ein wichtiges Zeugnis der Breisacher Stadtbaugeschichte und Bestandteil des historischen Stadtgrundrisses, indem sie auf die Lage des einstigen Franziskanerklosters verweisen. Als Dokument der Kirchengeschichte von Breisach wie auch der Kriegszerstörungen von 1793 sind sie stadthistorisch bedeutend und ein Hinweis auf die Stadtbau- und Umnutzungsgeschichte im Umgang mit den durch die Kriegszerstörungen entstandenen Flächen auf dem Münsterberg. Die Freifläche ist ein wichtiges Beispiel der historischen Gärten der Stadt und veranschaulicht die Dimension des ehem. Klosters.

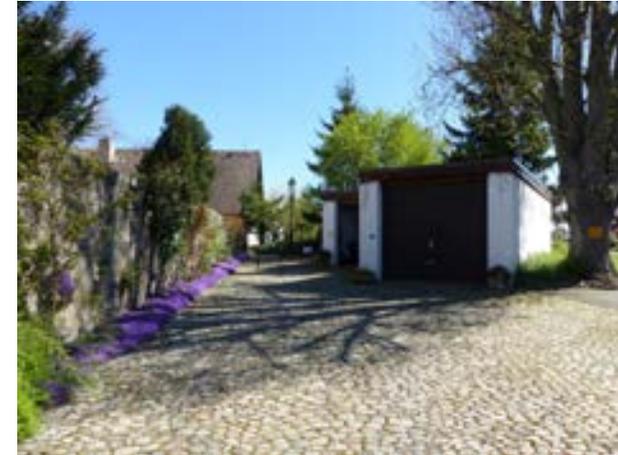
Blick nach Osten

Das von Erzherzog Leopold V. von Österreich gestiftete Kapuzinerkloster bestand seit 1624 und wurde 1793 zerstört.

Die Fundamentreste des einstigen Kapuzinerklosters sind ein wichtiges Zeugnis der Breisacher Stadtbaugeschichte und Bestandteil des Stadtgrundrisses, indem sie auf die Lage der Klosteranlage verweisen. Als Dokument der Kirchengeschichte von Breisach wie auch der Kriegszerstörungen von 1793 sind sie stadthistorisch bedeutend und ein Hinweis auf die Stadtbau- und Umnutzungsgeschichte im Umgang mit den durch die Kriegszerstörungen entstandenen Flächen auf dem Münsterberg

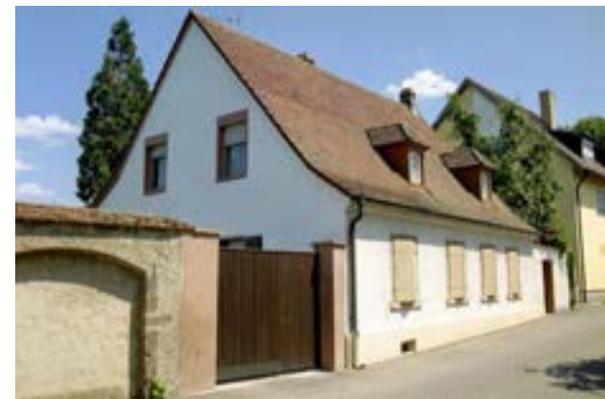
Wohnhaus von Nordwesten

Taufständiges, eingeschossiges Wohnhaus über niedrigem Kellergeschoss, verputzter Massivbau, Satteldach mit profiliertem Traufgesims und zwei straßenseitigen Walmgauben; 18./19. Jh. Veränderungen um 1964 durch den südlich anschließenden Anbau mit Garage und Balkonaufbau; nördlich Tordurchfahrt, südlich an das Gebäude anschließende Mauer mit Türöffnung.

Das Gebäude ist eines der wenigen Häuser auf dem Münsterberg, die nicht im Zweiten Weltkrieg zerstört worden sind und somit ein wichtiger Hinweis auf die Breisacher Stadtbaugeschichte nach 1793.

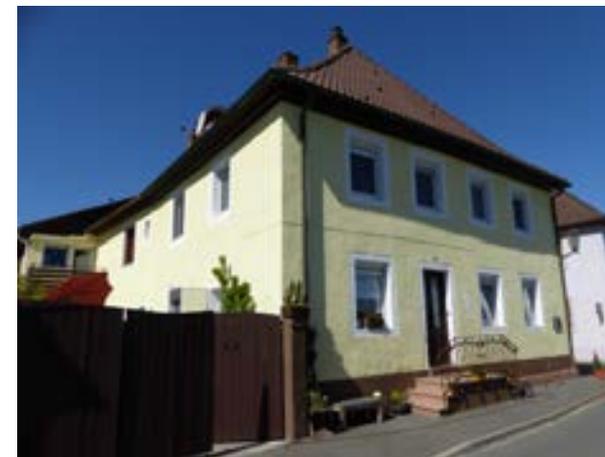
Ansicht von O

1835-1849 als eines der ganz wenigen Häuser der Oberstadt in jüdischem Besitz. Von 1935-1942 war das Gebäude Wohnort des Theologen und Gegner des Nationalsozialismus Prof. Joseph Schmidlin (1944 im KZ Schirmeck ermordet).

Das Gebäude in markanter Ecklage ist charakteristischer Bestandteil der Bebauung der Kapuzinergasse sowie Pforrgasse und städtebaulich bedeutend. Darüber hinaus besitzt es aus stadthistorischen Gründen dokumentarischen Wert für den Wiederaufbau im frühen 19. Jh.

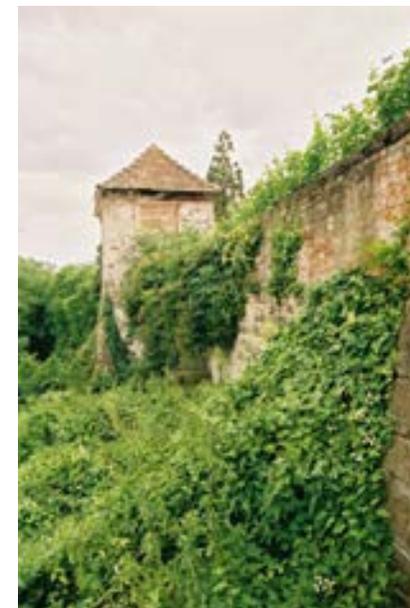
Gartenpavillon an rückwärtiger Stadtmauer

Gartenpavillon, ehem. Treppenturm der Kanzlei, Massivbau mit Walmdach, rückwärtig an Stadtmauer grenzend; Mauerreste an der Kapuzinergasse, im rückwärtigen Bereich sowie am Abgang zur Muggensturmstraße, um 1700 Brand und Abbruch.

Auf dem Grundstück befanden sich vom 15. Jh. bis 1643 Rathaus und Kanzlei, das Gebäude wurde anschließend als Wohnung des französischen Festungskommandanten genutzt.

Die massive Einfriedung mit dem heutigen Gartenpavillon bildet eine wichtige Verbindung zwischen dem Weg an der Stadtmauer (Schlossrain) und der Oberstadt. Sie ist ein Dokument der Breisacher Stadt- und Stadtbaugeschichte, indem sie auf die unterschiedliche Nutzung des Grundstückes verweist.

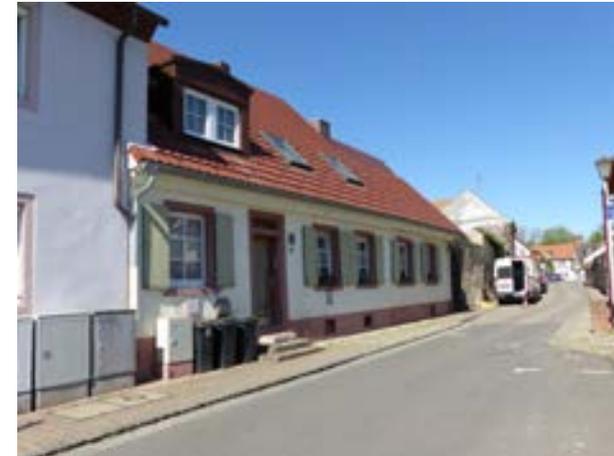
Ansicht von SO

Vermutlich 1671-1702 Wohnhaus des Kunstmalers Jeremias Biedermann.

Das Gebäude ist eines der wenigen Häuser auf dem Münsterberg, das nicht im Zweiten Weltkrieg zerstört und nur wenig verändert worden ist. Es ist somit ein besonders aussagekräftiges Dokument der Breisacher Stadtbaugeschichte nach 1793 und ein charakteristisches Beispiel für die einstige Gebäudestruktur und Sozialtopographie des späten 18./frühen 19. Jhs.

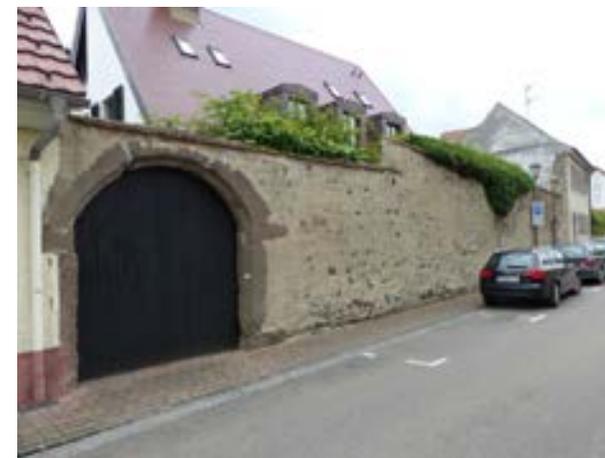
Ansicht von SO

Einfriedungsmauer entlang der Kapuzinergasse, teilverputzt mit gekehltm Rundbogenportal, in der Mauer weitere Spuren von vermauerten Rundbogenöffnungen; 17./19. Jh.

Die Einfriedungsmauer ist ein Zeugnis der Breisacher Stadtbaugeschichte und Bestandteil des Stadtgrundrisses, indem sie auf die Parzellengrenzen vor den Kriegszerstörungen von 1793 und im Zweiten Weltkrieg verweist. Sie ist ein Hinweis auf die mehrfachen Kriegszerstörungen auf dem Münsterberg und ein Dokument der Wiederaufbaugeschichte in Breisach, die eine Beibehaltung der Parzellen mit ihren Einfriedungsmauern vorsah.

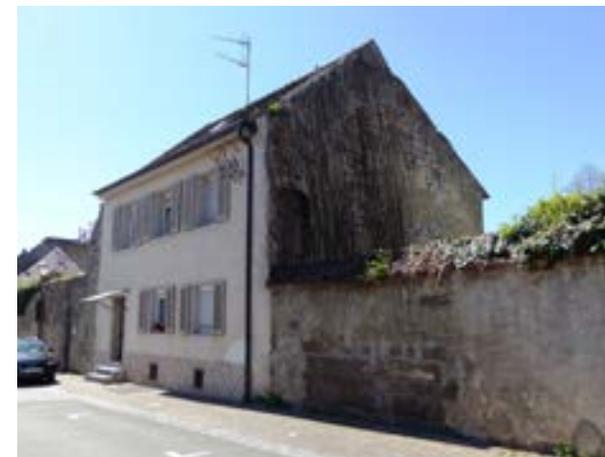
Ansicht von N

Taufständiges, zweigeschossiges Wohnhaus über niedrigem Kellergeschoss, verputzter Massivbau, Erschließung über kurze Eingangstreppe an seitlichem Eingang, Satteldach; 19. Jh. mit Zerstörungen im Zweitem Weltkrieg, Wiederaufbau um 1948; nördlich und südlich angrenzende Einfriedungsmauern, die zur Kapuzinergasse 19 und 21 gehören.

Das Gebäude ist typischer Bestandteil der Bebauung nach 1793 in der Kapuzinergasse. Es ist auch ein Dokument der Breisacher Wiederaufbaugeschichte nach den Zerstörungen im Zweiten Weltkrieg.

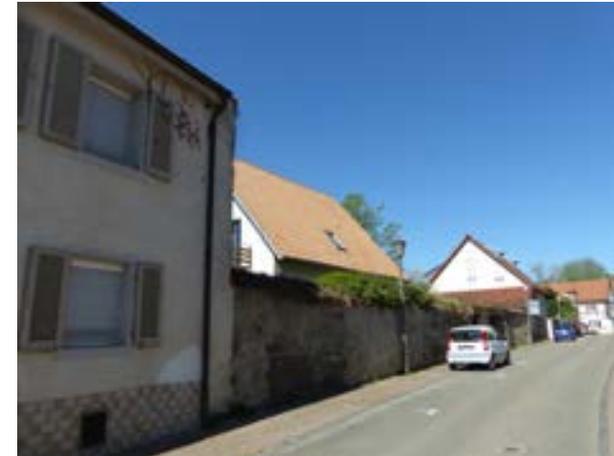
Ansicht von SO

Teilverputzte Einfriedungsmauer aus Bruchsteinen entlang der Kapuzinergasse, 19. Jh.

Die Einfriedungsmauer ist ein Zeugnis der Breisacher Stadtbaugeschichte und Bestandteil des Stadtgrundrisses, indem sie auf die Parzellengrenzen vor dem Zweiten Weltkrieg verweist. Sie ist ein Hinweis auf die Kriegszerstörungen auf dem Münsterberg und ein Dokument der Wiederaufbaugeschichte in Breisach, die eine Beibehaltung der Einfriedungsmauern vorsah.

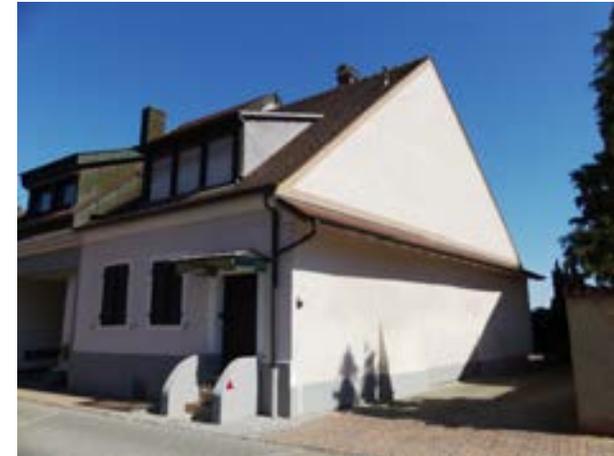
Ansicht von S

Taufständiges, eingeschossiges Wohnhaus, verputzter Massivbau, Erschließung über kurze Eingangstreppe an seitlichem Eingang, an der südlichen Giebelseite zwei kurze Stützpfeiler und Klebdach, Satteldach; nach Zweitem Weltkrieg Wiederaufbau durch den Breisacher Architekten Adolf Stölker um 1966.

Das Gebäude ist schlichter, aber typischer Bestandteil der Bebauung in der Kapuzinergasse. Es ist ein Hinweis auf die Breisacher Wiederaufbaugeschichte nach den Zerstörungen im Zweiten Weltkrieg.

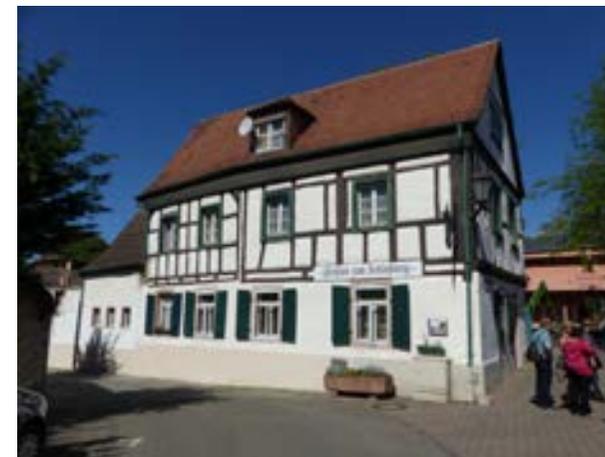
Ansicht von SO

Ehem. Gasthaus "Zum Bock" bzw. "Zum Grünen Berg", seit 1895 „Zum Schlossberg“, traufständiges, zweigeschossige Gebäude in leichter Hanglage über niedrigem Kellersockel, im Erdgeschoss verputzter Massivbau, im Obergeschoss Fachwerk, Satteldach mit profiliertem Traufgesims; 1. Viertel des 19. Jhs.; nordwestlich anschließende, verschachtelte Anbauten mit Wappenstein über Toreinfahrt.

Das Gebäude blieb im Zweiten Weltkrieg unzerstört und ist ein besonders wertvolles und aussagekräftiges Dokument der einstigen Gebäudestruktur auf dem Breisacher Münsterberg am Zugang zum Burggelände. Darüber hinaus besitzt es als ehem. Gasthaus aus stadthistorischen Gründen dokumentarischen Wert.

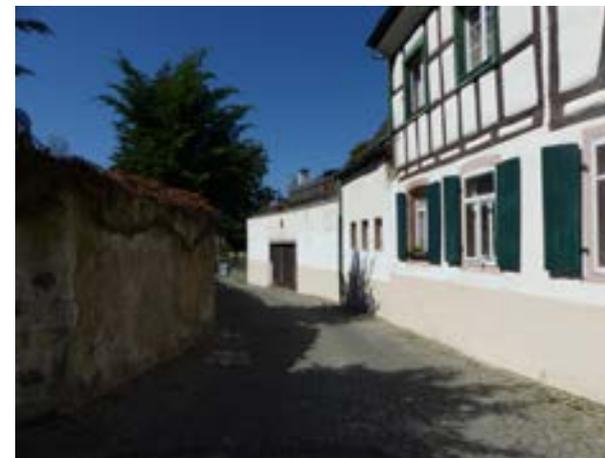
Ansicht von O

Nebengebäude des ehemaligen Gasthauses, nordwestlich anschließende verschachtelte Anbauten mit Wappenstein über Toreinfahrt, erdgeschossige Massivbauten mit Satteldächern, entstanden im 1. Viertel des 19. Jhs.

Wie das Gasthaus so blieben auch die Nebengebäude im Zweiten Weltkrieg unzerstört und sind ein besonders wertvolles und aussagekräftiges Beispiel der einstigen Gebäudestruktur auf dem Breisacher Münsterberg am Zugang zum Burggelände. Die an der Gebäudeakkumulation ablesbare sukzessive Vergrößerung des Gasthauses ist für die Wirtschafts- und Stadtgeschichte von Interesse, weist aber auch auf den zunehmenden Tourismus in der Stadt hin.

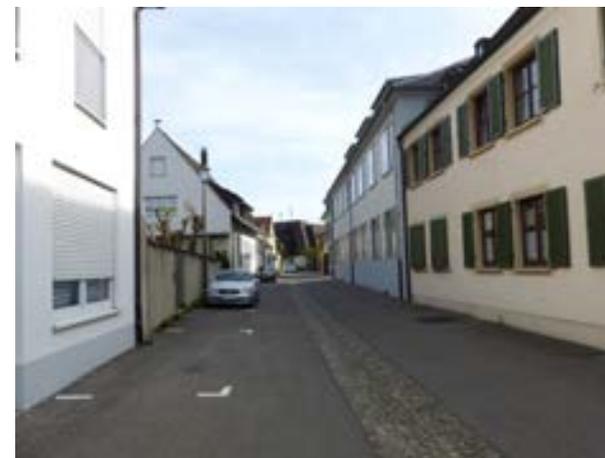
Kettengasse, Ansicht von N

Der Name leitet sich vermutlich von den Ketten des nahe gelegenen Diebsturm ab (bis ins 18. Jh.).

Die Kettengasse ist mit seiner historischen Straßenführung Bestandteil des mittelalterlichen Stadtgrundrisses, dessen Struktur trotz mehrfacher Kriegszerstörungen überliefert ist. Mit den zahlreichen Bauten aus der Zeit nach dem Zweiten Weltkrieg ist sie ein Hinweis auf die Wiederaufbaugeschichte von Breisach unter dem Leitgedanken einer gegliederten und aufgelockerten Oberstadt. Sie ist somit ein aussagekräftiges Dokument der Stadtbaugeschichte und für die Gesamtanlage von Bedeutung.

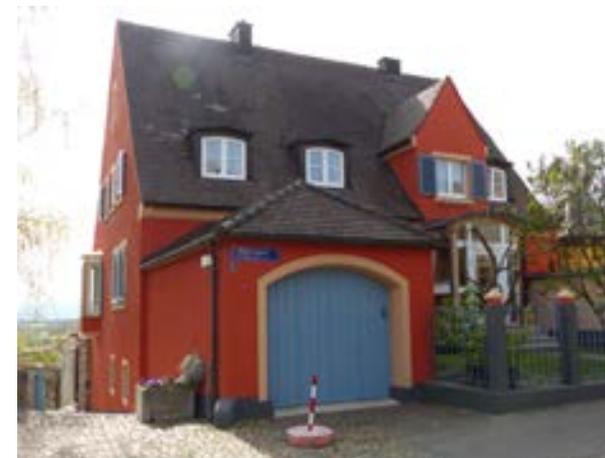
Ansicht von O

Traufständiges, zweigeschossiges Wohnhaus am "Bajakel", verputzter Massivbau mit Erker an der südwestlichen Fassadenseite, Satteldach mit Zwerchhaus, nach dem Zweiten Weltkrieg um 1951 durch den Breisacher Architekten Adolf Stölker anstelle eines zerstörten Wohnhauses aus dem 16. Jh. erbaut, in den 1990er Jahren Anbau eines Windfangs und Vergrößerung der Dachgauben; östlich anschließender Garagenanbau mit Walmdach und segmentbogigem Tor.

Das vergleichsweise aufwändig gestaltete und gut überlieferte Gebäude ist ein anschauliches Beispiel für den Wiederaufbau auf dem Breisacher Münsterberg unter dem Leitgedanken einer gegliederten und aufgelockerten Oberstadt. Darüber hinaus ist das freistehende, großzügige Wohnhaus mit seinem Garagenanbau ein Hinweis auf die zunehmende Automobilisierung nach dem Zweiten Weltkrieg und steht für ein neues Prestige für Wohnen am und auf dem Münsterberg.

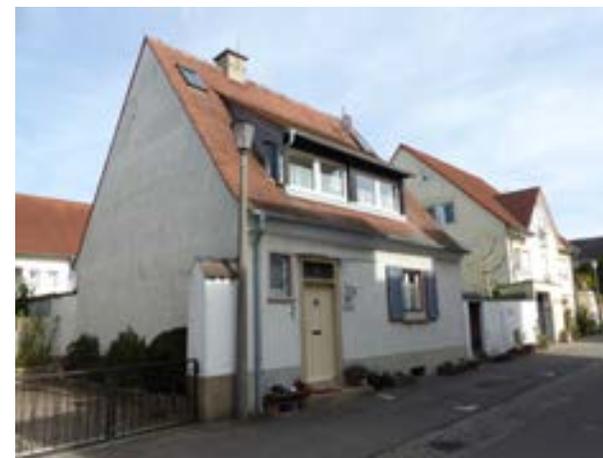
Ansicht von NW

Taufständiges, zweigeschossiges Wohnhaus, verputzter Massivbau, Satteldach; nach dem Zweiten Weltkrieg um 1946/1950 durch den Architekten Paul Wiedensohler erbaut; Veränderungen um 1975 durch den Ausbau der Dachgaube zu einer breiten straßenseitigen Schleppegaube.

Das Gebäude ist ein Beispiel für den Wiederaufbau der Nachkriegszeit unter dem Leitgedanken einer gegliederten und aufgelockerten Oberstadt und charakteristischer Bestandteil des Ortsbild auf dem Münsterberg.
