Stadt Breisach am Rhein, Gesamtanlage Breisach am Rhein

Historischer Gemarkungsatlas von 1882-1893 in Überlagerung mit denkmalpflegerischem Werteplan

DENKMALPFLEGERISCHER WERTEPLAN
GESAMTANLAGE Breisach am Rhein

4/2016
Lampert-Grohe, Viola

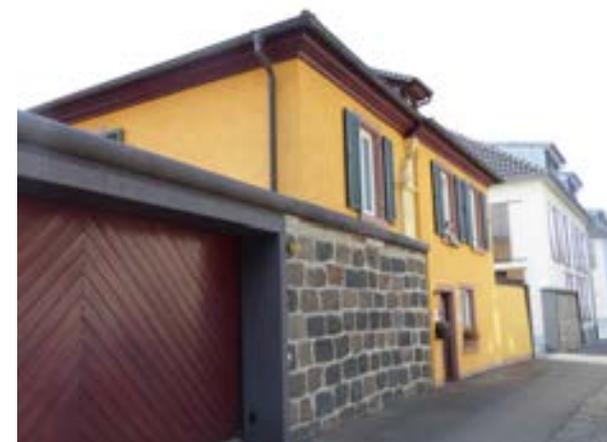
Ansicht von SO

Giebelständiges, zweigeschossiges Wohnhaus, verputzter Massivbau, Walmdach mit Schlepphauben; 1692 erbaut, Veränderungen durch umfassende Umbauten in den 1950er, 1980er Jahren, einem grundlegenden Neu- und Erweiterungsbau sowie Umbau der bestehenden Gebäude Anfang des 21. Jhs.; Gartenpavillon mit Walmdach, 1793 bereits vorhanden, 1816 wohl Umbau oder Erneuerung; Substruktionsmauern im Garten; Grundstücksmauer aus Basaltsteinen wurde Anfang des 21. Jhs. teilweise neu aufgemauert.

Das Gebäude hat die Zerstörungen von 1793 und dem Zweiten Weltkrieg überdauert und ist daher trotz seiner umfassenden Umbauten ein seltenes Dokument der älteren Stadtbaugeschichte von Breisach.

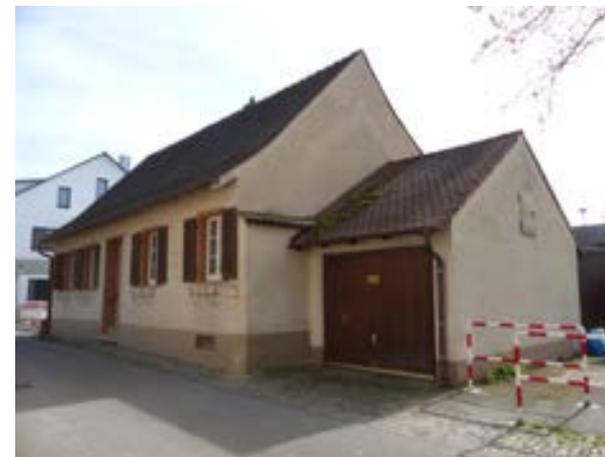
Ansicht von N

Taufständiges, eingeschossiges Wohnhaus über niedrigem Kellergeschoss, verputzter Massivbau, Satteldach; 1961 durch den Breisacher Architekten Werner Sick erbaut, 1966 Anbau einer nordwestlich anschließenden Garage mit Satteldach und rückwärtigem Abort.

Das schlichte und charakteristische Gebäude ist ein erhaltenswertes Beispiel für die Architektur und Stadtplanung des Wiederaufbaus nach dem Zweiten Weltkrieg.

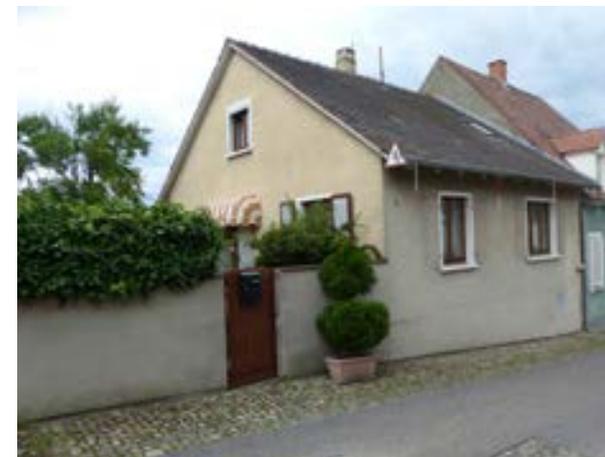
Ansicht von SO

Taufständiges, eingeschossiges Wohnhaus in Hanglage über niedrigem Kellergeschoss, verputzter Massivbau, Satteldach; nach Zweitem Weltkrieg Wiederaufbau um 1950 durch den Breisacher Architekten Adolf Stölker; nach Süden angrenzende Grundstücksmauer mit Durchgang zum überdachten Eingang an der Giebelseite.

Das bescheidene Gebäude ist ein erhaltenswertes Beispiel für den der Notlage geschuldeten Wiederaufbau der Nachkriegszeit und Bestandteil des Ortsbilds der Oberstadt.

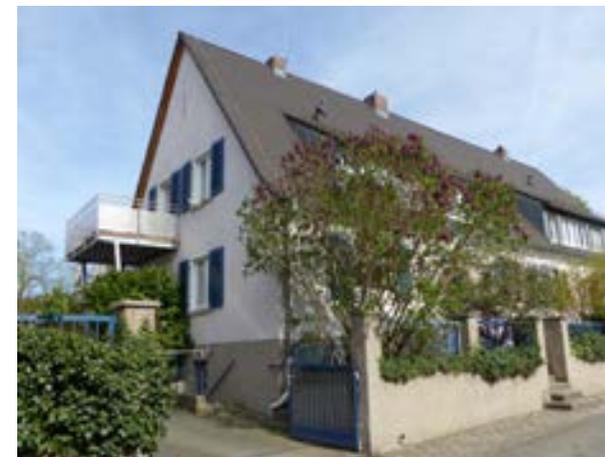
Ansicht von NW

Doppelwohnhaus, traufständiges, eingeschossiges Gebäude, gegenüber dem Straßenniveau in leicht erhöhter Lage, verputzter Massivbau mit Satteldach und breiten Schleppegauben; 1950/60er Jahre, Anfang 21. Jhs. bei Kettengasse 10 Veränderungen durch den Anbau eines Balkons an der Giebelseite; die baugleichen Gebäude Kettengasse 8 und 10 sind durch eine einheitliche Einfriedung eingefasst, die in den 1970er Jahren neu gestaltet worden ist.

Das Gebäude mit seinem Einfriedungen ist ein Beispiel für den Wiederaufbau der Nachkriegszeit unter dem Leitgedanken einer gegliederten und aufgelockerten Oberstadt und charakteristischer Bestandteil des Ortsbilds auf dem Münsterberg.

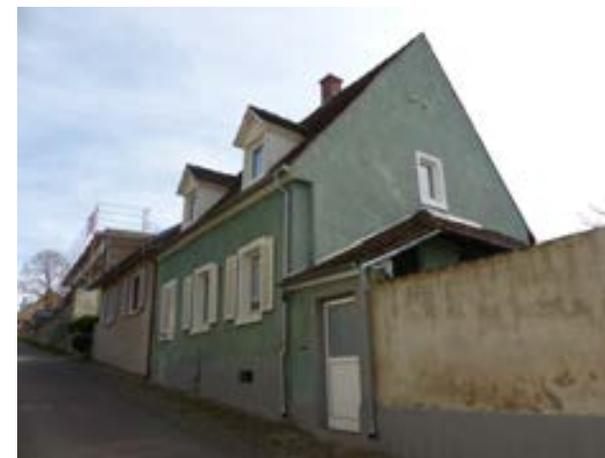
Ansicht von N

Das Gebäude wurde vom Breisacher Architekten Adolf Stölker entworfen.

Das Gebäude ist ein erhaltenswertes Beispiel für den Wiederaufbau der Nachkriegszeit und charakteristischer Bestandteil des Ortsbilds der Oberstadt. Es ist auch ein Hinweis auf die Sozialtopographie mit kleineren, bescheideneren Gebäuden in den Nebengassen.

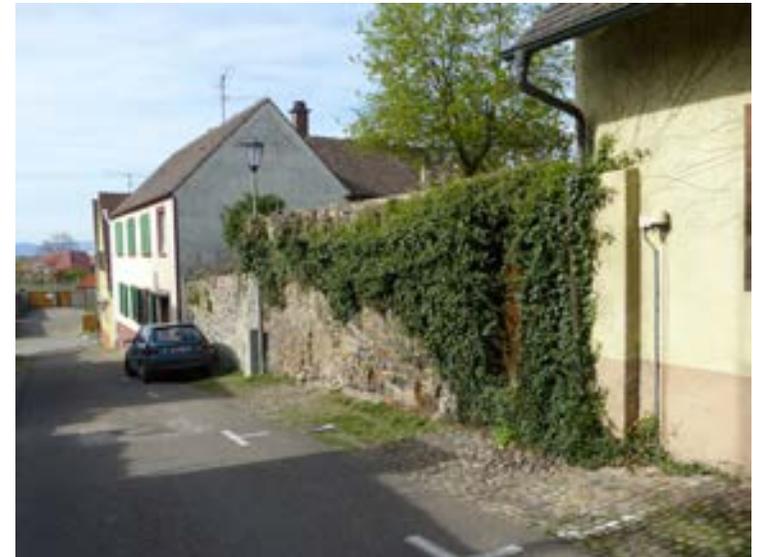
Ansicht von S

Grundstücksmauer aus unverputzten Bruchsteinen.

Die Mauer verweist auf den Straßenverlauf und die Parzellierung des historischen Stadtgrundrisses. Sie ist ein seltener Hinweis auf das Erscheinungsbild der zerstörten Oberstadt, das im 19. Jh. von den Ummauerungen der Reb- und Nutzgärten geprägt wurde.

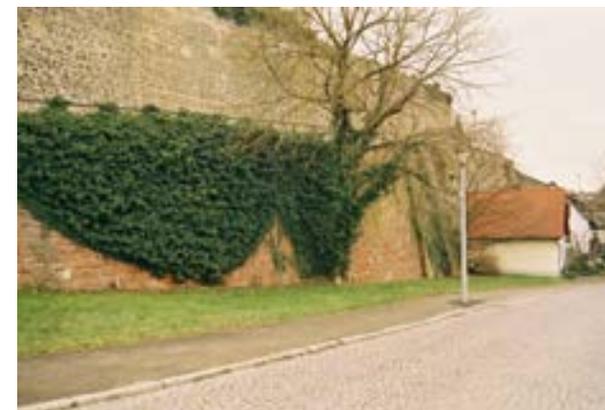
Mauern entlang des Langen Weg von Westen

Der Lange Weg ist mit seiner historischen Straßenführung Bestandteil des mittelalterlichen Stadtgrundrisses, dessen Struktur trotz mehrfacher Kriegszerstörungen überliefert ist. Mit den Substruktionsmauern ist er ein Dokument der Besiedelung, Bebauung und Erschließung des Münsterberges. Ihr bis in heutige Zeit fortdauernder Unterhalt ist ein lebendiges Zeugnis der Verkehrsgeschichte am steilen Münsterberg. Die Erneuerung des Straßenbelags 1933 ist ein wichtiger Hinweis auf die Zeit des Nationalsozialismus in Breisach.

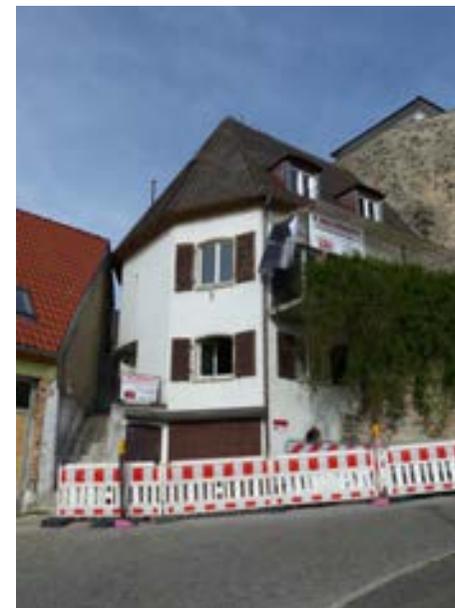
Ansicht von W

Taufständiges, dreigeschossiges Wohnhaus in der Straßenserpentine und steiler Hanglage, nach Osten hin unmittelbar an Substruktionsmauern gebaut, verputzter Massivbau, im Erdgeschoss Garagentor, in den Obergeschossen segmentbogige Fenster, polygonal abgeknickte Giebelseite, Walmdach mit Rundgauben; im Kern 19. Jh., Beschädigung im Zweiten Weltkrieg, um 1953 Instandsetzung, 1956 Umbau und Aufstockung um ein Geschoss.

Ein Teil der Grundmauern könnte auf den Augustinerturm zurückgehen, der 1793 zerstört wurde.

Das Wohnhaus liegt in städtebaulich markanter Lage innerhalb einer Straßenserpentine des Langens Weges. Es ist mit seinen zahlreichen Umbauten ein anschauliches Beispiel für die Anpassung an die topographischen Bedingungen unter Verwendung der baulichen Gegebenheiten vor Ort. Darüber hinaus ist es ein Hinweis auf den Wiederaufbau unter Verwendung der erhalten gebliebenen Bausubstanz nach den Kriegszerstörungen des Zweiten Weltkrieges.

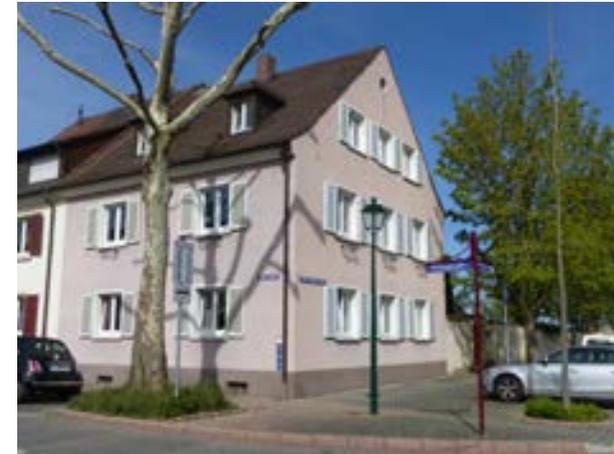
Ansicht von SW

Giebelständiges, zweigeschossiges Wohnhaus, verputzter Massivbau, mit der nördlichen Giebelseite unmittelbar an die Radbrunnenallee 2 grenzend, Satteldach mit profiliertem Traufgesims und zwei straßenseitigen Walmgauben; nach dem Zweiten Weltkrieg um 1954/55 als Neubau anstelle eines zerstörten Wohnhauses errichtet; rückwärtig großes Gartengrundstück mit Einfriedungsmauer.

Das Gebäude liegt in der geschlossenen Straßenflucht der Radbrunnenallee und ist ein Beispiel für den Wiederaufbau unter dem Leitbild einer gegliederten und aufgelockerten Oberstadt nach den Kriegszerstörungen im Zweiten Weltkrieg. In der Gestaltung spiegelt es die konservative Architekturauffassung der 1950er Jahre wider.

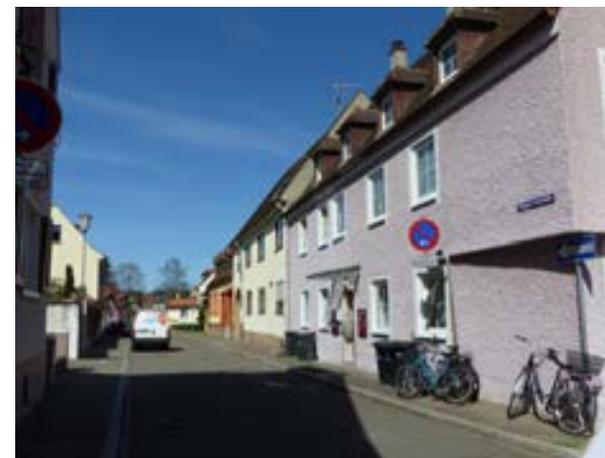
Muggensturmstraße, Ansicht von S

Am östlichen Hangfuß des Münsterbergs verlaufende Straße, die vom Gutgesellentor zur Rheintorstraße führt und in ihrem Verlauf der Topographie und dem einstigen Stadtgraben folgt; Bebauung von äußerst divergierendem Charakter: zu Beginn der Muggensturmstraße Bebauung des 19. Jhs. mit landwirtschaftlicher Nutzung, anschließend Neubauviertel, ehem. Friedhof und Sektellereibetrieb, im nördlichen Abschnitt Wohnhäuser im Übergang zur Rheintorstraße und einstigem Judenviertel; westlich Substruktionsmauerungen an der Hangseite des Münsterberges sowie Reste der Befestigungsanlagen.

Die Muggensturmstraße ist Bestandteil des historischen Stadtgrundrisses und für die Umgrenzung der Gesamtanlage von Bedeutung. Die Stützmauern und Reste der Befestigungsanlage sind ein herausragendes Dokument der Besiedelung und Befestigung des Münsterbergs.

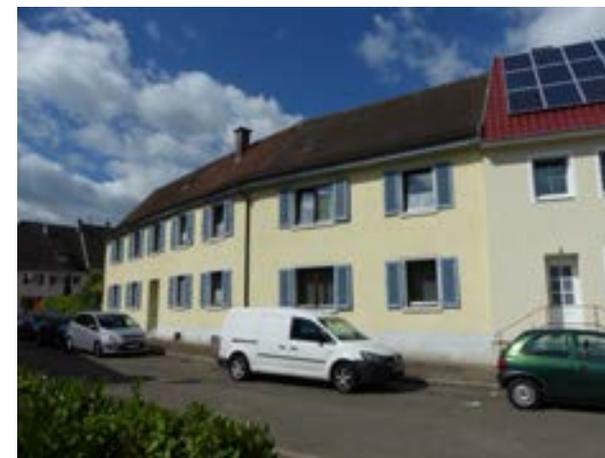
Ansicht von NO

Taufständiges, zweigeschossiges Wohnhaus über niedrigem Kellergeschoss, verputzt, Satteldach mit profiliertem Traufgesims; 19. Jh., im Zweiten Weltkrieg beschädigt, in den 1950er Jahren Wiederaufbau mit Ökonomieteil und Erstellung einer Behelfswohnung, Anfang der 1960er Jahre nach Süden Anbau eines Wohnhauses, in den 1980er Jahren Umbau und Erweiterung des einstigen, nördlichen Ökonomieteils zu Wohnzwecken mit nachträglicher Erweiterung des späten 20. Jhs. nach Norden.

Das langgestreckte Gebäude ist ein erhaltenswertes Beispiel für den Wiederaufbau der Nachkriegszeit und prägender Bestandteil der Bebauung in der Muggensturmstraße und als solches für die Gesamtanlage von Bedeutung.

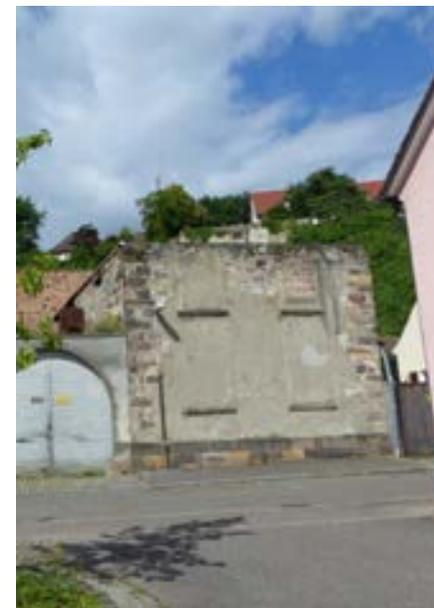
Ansicht von O

Fassadenstück eines zweigeschossigen Wohnhauses mit zugemauerten Fensteröffnungen, unverputzter Bruchstein, Zerstörung vermutlich im Zweiten Weltkrieg, Wiederverwendung als straßenseitiger Abschluss eines Scheunengebäudes.

Die Kriegeruine ist ein besonders anschauliches und seltenes Beispiel für den Wiederaufbau unter Verwendung der erhalten gebliebenen Bauteile nach den Kriegszerstörungen des Zweiten Weltkrieges in Breisach.

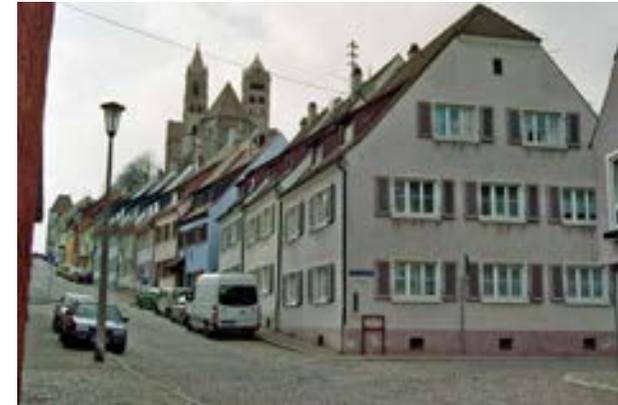
Ansicht Münsterbergstraße

Vom Gutgesellentor ausgehende Straße in ansteigendem Gelände, die um die Südseite des Münsterbergs zur Oberstadt führt und an der Martin-Schongauer-Straße beim Rathaus endet; im unteren Abschnitt zwischen Gutgesellentor und Hagenbachturm kompakte Bebauung des 18.-20. Jhs. mit einheitlichem Straßenbild, das auf den Wiederaufbau nach dem Zweiten Weltkrieg zurückgeht; seit dem 12. Jh. bestehender Aufgang zum Münsterberg; Straßenpflasterung mit Rheinkieseln; südlich und westlich Substruktions- und Festungsmauern.

Die Münsterbergstraße ist als zentraler Zugang von der Südseite des Münsterberges bedeutender Bestandteil des mittelalterlichen Stadtgrundrisses der Breisacher Oberstadt und der historischen Stadtstruktur. Darüber hinaus kommt der Bebauung hoher dokumentarischer Wert für die Stadtgestalt und Wiederaufbaugeschichte von Breisach zu.

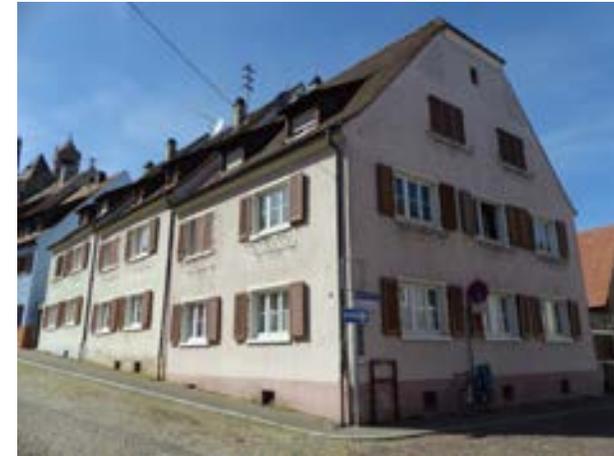
Ansicht von SO

Das Wohnhaus wurde vom Breisacher Architekten Adolf Stölker entworfen.

Das Wohnhaus ist ein charakteristisches Zeugnis für ein nach dem Zweiten Weltkrieg in Breisach wiedererrichtetes Haus, das die konservative Architekturauffassung der 1950er Jahre widerspiegelt. In der Gestaltung entspricht es der vorherigen, zerstörten Bebauung und lehnt sich somit an das einstige Erscheinungsbild der Münsterbergstraße an.

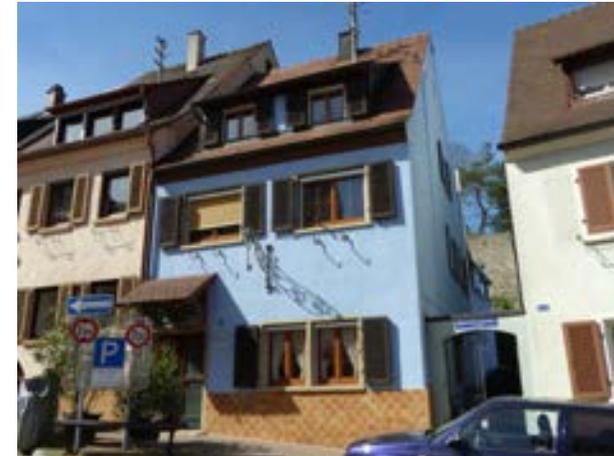
Ansicht von SO

Die Schlosserei bestand bis 1975.

Das Gebäude ist charakteristischer Bestandteil der Bebauung in der Münsterbergstraße und mit seinen zahlreichen Um- und Wiederaufbauten ein Hinweis auf die Wiederaufbaugeschichte von Breisach.

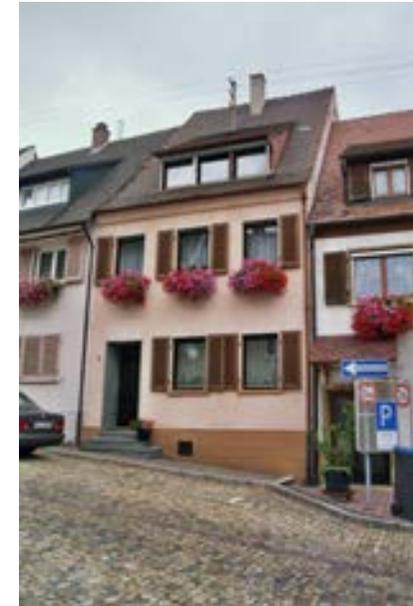
Wohnhaus, Südseite

Taufständiges, zweigeschossiges Wohnhaus in Hanglage mit seitlichem Eingang, mit den Giebelseiten unmittelbar an die Nachbargebäude grenzend, Satteldach mit einer breiten Schleppgaube, Wiederaufbau der 1950er Jahre nach Kriegszerstörung des Zweiten Weltkrieges unter Verwendung älterer Bausubstanz.

Das Gebäude ist charakteristischer Bestandteil der Bebauung in der Münsterbergstraße und ein Hinweis auf die Wiederaufbaugeschichte von Breisach.

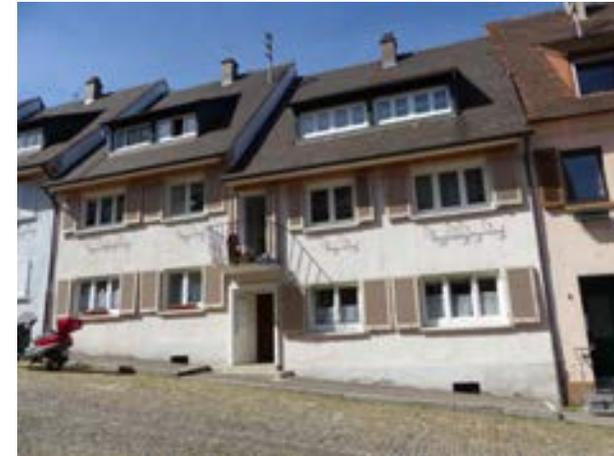
Nr. 10, Ansicht von SO

Taufständiges, zweigeschossiges Wohnhaus in Hanglage, gestufter Baukörper auf Grund des Anstiegs der Münsterbergstraße, verputzter Massivbau mit mittigem Eingang, darüber kleiner Balkon im Obergeschoss, Satteldach mit breiten Schleppegauben; 1954 durch den Architekten Karl Richer wieder aufgebaut.

Der Wiederaufbau entspricht in der Gestaltung der vorherigen, zerstörten Bebauung und lehnt sich somit an das einstige Erscheinungsbild der Münsterbergstraße an, indem seine Gestaltung vorgibt, dass es sich um vier Einzelbauten handelt. Das Wohnhaus ist ein charakteristisches Zeugnis für ein nach dem Zweiten Weltkrieg in Breisach wiedererrichtetes Haus, das die konservative Architekturauffassung der 1950er Jahre widerspiegelt, aber auch zeitgenössische Elemente wie den Balkon verwendet.

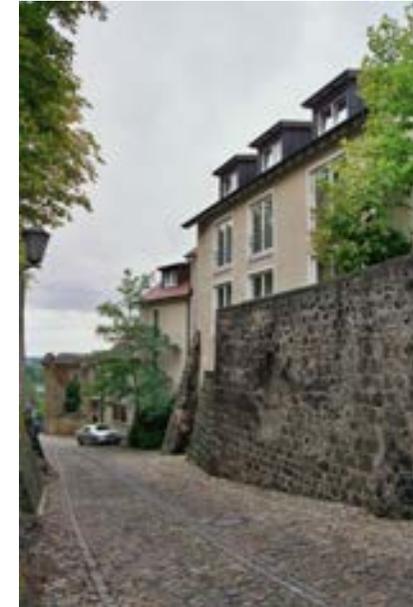
Bauteile, Mauerungen; unter anderem stark geböschter Strebepfeiler, Rundbogenportal, Gewölbekeller und Substruktionsmauer am Aufgang der Münsterbergstraße; 15. Jh.

Die Mauerungen und Substruktionsmauern besitzen aufgrund ihres Baualters für die Stadtbaugeschichte dokumentarischen Wert und sind Bestandteil des mittelalterlichen Stadtgrundrisses. Darüber hinaus sind die Bauteile ein anschauliches Beispiel für den Wiederaufbau unter Verwendung der erhalten gebliebenen Bausubstanz nach den Kriegszerstörungen des Zweiten Weltkrieges.

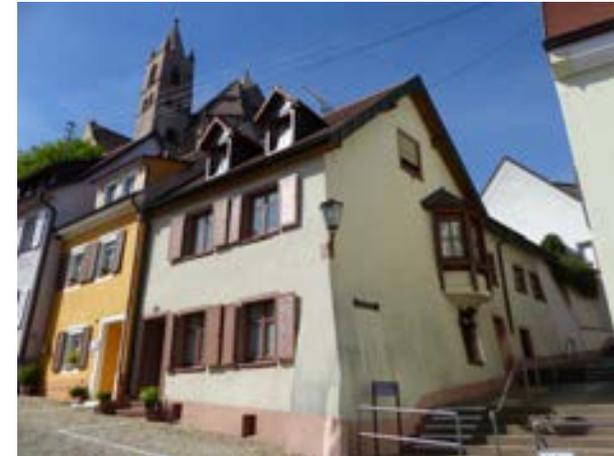
Ansicht von SO

Taufständiges, zweigeschossiges Wohnhaus in Hanglage am Beginn der Schänzletreppe, mit der westlichen Giebelseite unmittelbar an das Gebäude Münsterbergstraße 22 grenzend, verputzt, seitlicher Eingang, an der Südostecke Strebepfeiler, Satteldach; im Kern 17. Jh., im Zweiten Weltkrieg kaum zerstört, in den 1980er Jahren Veränderungen durch Um- und Erweiterungsbau mit Erker an der Ostseite und einer Außensanierung.

Das Gebäude zählt zu den wenigen Gebäuden auf dem Breisacher Münsterberg, die im Zweiten Weltkrieg nicht zerstört worden sind und besitzt trotz seiner Veränderungen dokumentarischen Wert für die Stadtbaugeschichte. Es befindet sich in städtebaulich markanter Lage am Ausgang zur Schänzletreppe und ist charakteristischer Bestandteil der kompakten Reihe traufständiger Bauten in der Münsterbergstraße.

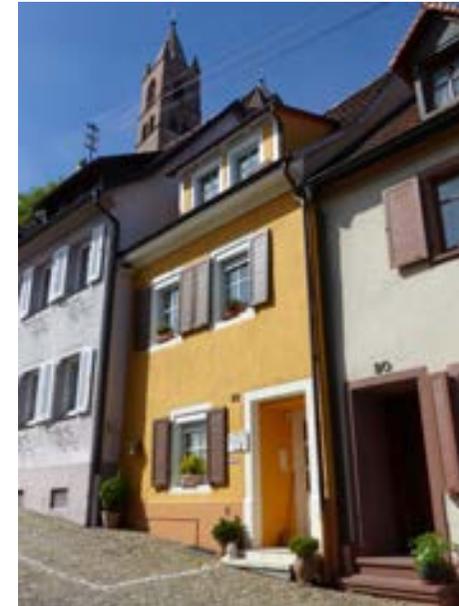
Ansicht von SO

Taufständiges, zweigeschossiges Wohnhaus in Hanglage mit seitlichem Eingang, mit den Giebelseiten unmittelbar an die Nachbargebäude grenzend, verputzt, seitlicher Eingang, Satteldach mit Sägezahnfries am Dachansatz; 17./18. Jh., eingeschossiger Wiederaufbau nach Zerstörung 1793 unter Verwendung älterer Bausubstanz (1796/97), Aufstockung um ein Geschoss 1820.

Das Gebäude zählt zu den wenigen Gebäuden auf dem Breisacher Münsterberg, die im Zweiten Weltkrieg nicht zerstört worden sind und besitzt aufgrund seines Erhaltungszustandes dokumentarischen Wert für die Stadtbaugeschichte. Darüber hinaus ist es charakteristischer Bestandteil der kompakten Reihe traufständiger Bauten in der Münsterbergstraße.

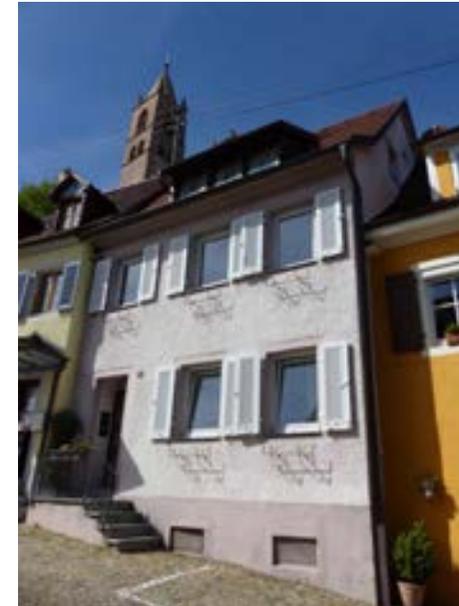
Ansicht von SO

Taufständiges, zweigeschossiges Wohnhaus in Hanglage mit seitlichem Eingang, mit den Giebelseiten unmittelbar an die Nachbargebäude grenzend, verputzt, Satteldach mit profiliertem Traufgesims; im Kern 17./18. Jh., Wiederaufbau nach Zerstörung 1793 unter Verwendung älterer Bausubstanz (1808/09); Beschädigungen im Zweiten Weltkrieg, Instandsetzung und Erweiterung des Hintergebäudes sowie Ausbau des Dachgeschosses zu Wohnzwecken und Einbau einer straßenseitigen Schleppgaube in den 1950er Jahren.

Das Gebäude zählt zu den wenigen Gebäuden auf dem Breisacher Münsterberg, die im Zweiten Weltkrieg nicht zerstört worden sind und besitzt aufgrund seiner aussagekräftigen Bausubstanz dokumentarischen Wert für die Stadtbaugeschichte. Darüber hinaus ist es charakteristischer Bestandteil der kompakten Reihe traufständiger Bauten in der Münsterbergstraße.

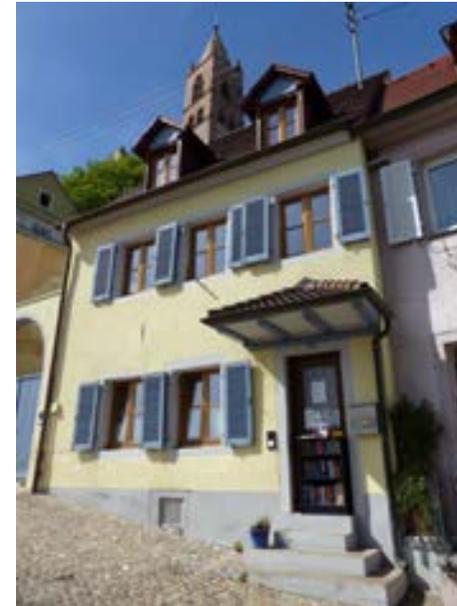
Ansicht von SO

Taufständiges, zweigeschossiges Wohnhaus in Hanglage mit seitlichem Eingang, mit der östlichen Giebelseite unmittelbar an das Gebäude Münsterbergstraße 24 grenzend, verputzt, Satteldach mit Giebelgauben; 17./18. Jh., Wiederaufbau nach Zerstörung 1793 unter Verwendung älterer Bausubstanz; nach Westen anschließende Grundstücksmauer mit rundbogiger Tordurchfahrt.

Das Gebäude zählt zu den wenigen Gebäuden auf dem Breisacher Münsterberg, die im Zweiten Weltkrieg nicht zerstört worden sind und besitzt aufgrund seines Erhaltungszustandes dokumentarischen Wert für die Stadtbaugeschichte. Darüber hinaus ist es charakteristischer Bestandteil der kompakten Reihe traufständiger Bauten in der Münsterbergstraße.

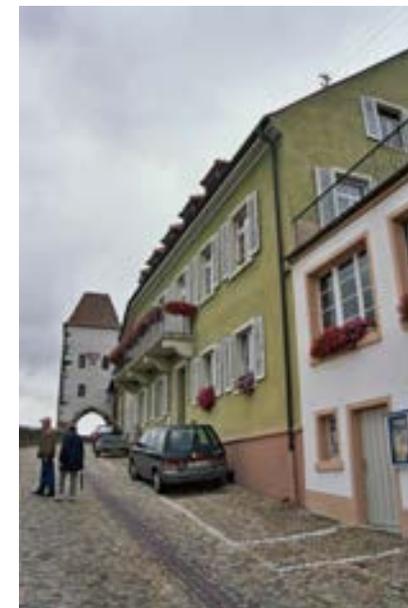
Wohnhaus, Südseite

Gasthaus Zum Silbernen Turm, traufständiges, zweigeschossiges Wohnhaus in Hanglage, dessen leicht abgewinkelte Fassade dem Verlauf der Münsterbergstraße folgt, mittiger Eingang, Satteldach mit profiliertem Traufgesims und zwei Giebelgauben; 17./18. Jh., Wiederaufbau 1797 nach Zerstörung 1793 unter Verwendung älterer Bausubstanz, im 19. und 20. Jh. mehrfach umgebaut, aufgestockt und verändert, Abbruch und Erneuerung des Dachstuhls in den 1980er Jahren, westlicher Gebäudeteil 1802 nach Zerstörung 1793 neu errichtet und 1908 zum Gasthaus vereinigt; rückwärtig Gärten und Grünflächen mit Substruktionsmauern.

Das Gebäude wurde bereits 1728 als Gasthaus erwähnt, der Hotel- und Gastronomiebetrieb wurde im Zweiten Weltkrieg aufgegeben, 1955 Umbau zum "Haus der Jugend", von 1959-1977 war es Sitz der Stadtbibliothek.

Das Gebäude wurde im Zweiten Weltkrieg nicht zerstört und besitzt aufgrund seiner vielfachen Umnutzungen und Umbauten Bedeutung für die Stadtgeschichte. Der langgestreckte, dominante Baukörper ist prägender Bestandteil der Bebauung im westlichen Abschnitt der Münsterbergstraße.

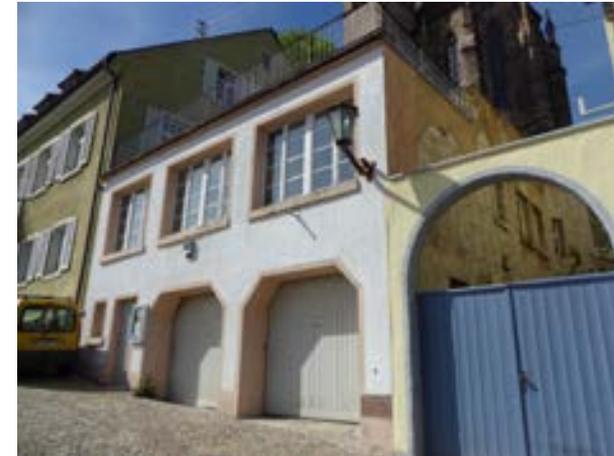
Ansicht von SO

An das Hauptgebäude östlich anschließender zweigeschossiger Anbau mit Aussichtsterrasse, verputzter Massivbau, im Erdgeschoss mit zwei großen Garagentoren und Inschrifttafel, im Obergeschoss mit großen Fenstern; um 1920/25 erbaut (Garagen, Veranda/Terrasse).

Der Anbau mit Terrasse verweist auf die einstige Nutzung des angrenzenden Gebäudes Münsterbergstraße 28 als Gastronomiebetrieb, der die unverbaute Lage an der Münsterbergstraße mit Aussicht vom Münsterberg auf das Umland nutzt. Die Garagen sind ein Hinweis auf die zunehmende Automobilisierung zu Beginn des 20. Jhs.

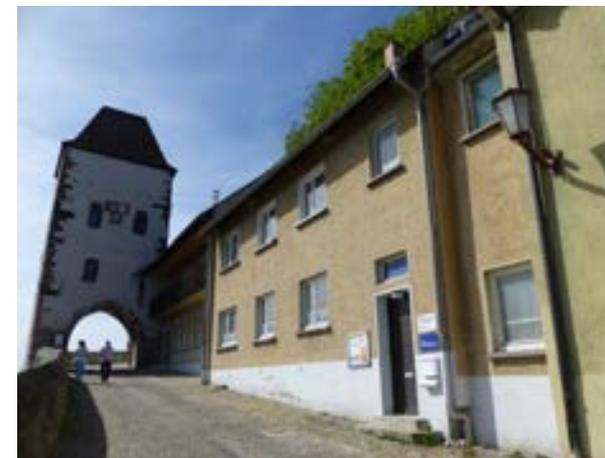
Ansicht von SO

Das Gebäude wurde 1957 unter Einbeziehung des Hagenbachturms als Symbol europäischer Verständigung eröffnet und bis 1989 als Jugendherberge genutzt.

Das Gebäude besitzt im Sinne der Völkerverständigung nach dem Zweiten Weltkrieg hohe Bedeutung für die Stadtgeschichte der Grenzstadt Breisach. Es nimmt auf die umgebenden Bauten Rücksicht und bezieht sich in seinen Baudetails auf die Architektur des angrenzenden Stadtturms, mit dem es in seiner Nutzung als Jugendherberge auch funktionell verbunden war. Seine Formensprache spiegelt die Architekturauffassung der 1950er Jahre wider und ist ein Hinweis auf die Wiederaufbaugeschichte von Breisach.

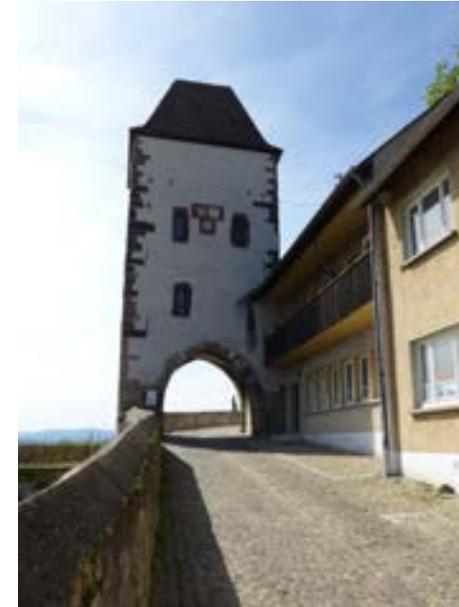
Ansicht von O

Hagenbachturm oder Windbruchtor, mehrgeschossiges Stadttor, verputzter Massivbau mit Eckquaderung, spitzbogiger, kreuzgratgewölbter Durchgang, Walmdach, im Kern 14. Jh., 1793 beschädigt, 1840 notdürftig instand gesetzt und bis 1944 mit flachem Zeltdach abgedeckt, im Zweiten Weltkrieg teilweise zerstört, Wiederaufbau 1952/53.

Das Stadttor bildet den architektonischen Abschluss der Häuserreihe in der Münsterbergstraße. Als wesentlicher und aussagekräftiger Bestandteil der einstigen Befestigungsanlage besitzt es für den mittelalterlichen Stadtgrundriss dokumentarischen Wert. Darüber hinaus ist das Stadttor ein Zeugnis für die Militärgeschichte in Breisach. Seine Instandsetzung nach dem Zweiten Weltkrieg verweist auf die Wiederaufbaugeschichte in Breisach, indem der Turm unter Berufung auf die Arhardt'sche Zeichnung von 1642 ein hohes, steil abgewalmtes Dach bekam.

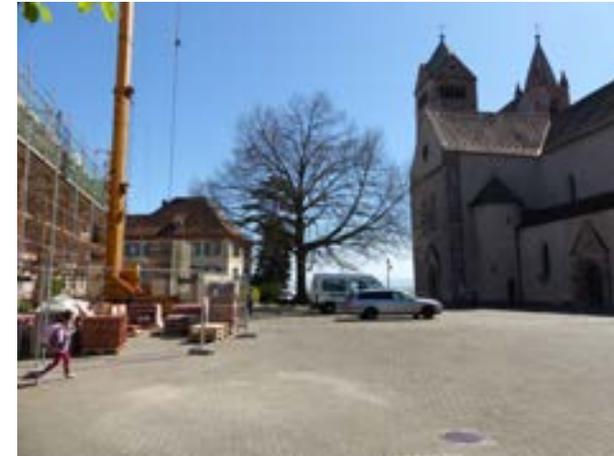
Münsterbergplatz, Ansicht von W

Die 1924 gegründeten Breisacher Festspiele fanden bis 1961 auf dem Münsterplatz statt. Die auf dem Platz wiederaufgebauten Grundmauern geben die Lage des römischen Prätoriums an.

Der Münsterplatz ist bedeutender Bestandteil des mittelalterlichen Stadtgrundrisses, dem mit seinen zentralen Bauten des öffentlichen Lebens für die Kirchen- und Stadtgeschichte von Breisach herausragende Bedeutung für die Gesamtanlage zukommt. Darüber hinaus besteht vom Plateau des Münsterberges eine Sichtverbindung zu Schwarzwald, Rhein und Vogesen. Sie veranschaulicht die verkehrsgünstige und militärstrategische Lage des Münsterberges, die die einstige Bedeutung Breisachs als römischen Verkehrsknotenpunkt oder massiv ausgebaute Festungsanlage begründete.

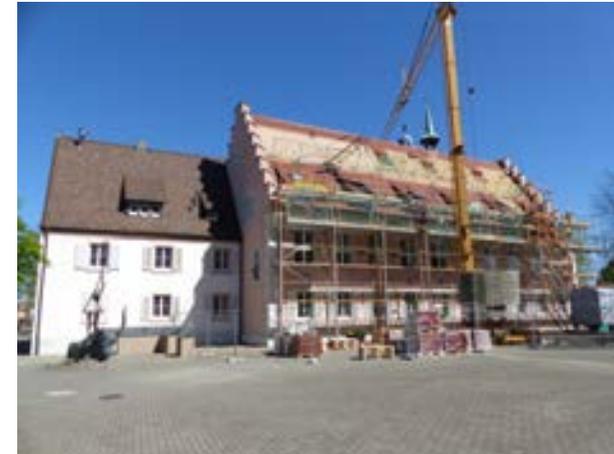
Ansicht von SW

Auf dem Grundstück stand bis 1638 die Städtische Münze, danach Knabenschule, nach der Zerstörung 1793 wurde das Gebäude 1807 als Stadtverwaltung wieder aufgebaut und beherbergte zeitweise auch das Ober- und spätere Bezirksamt (bis 1822) sowie das Amtsrevisorat/Amtsgericht (bis 1924). Nördlicher angebauter Neubau von 1985.

Der Wiederaufbau entspricht in der Gestaltung der vorherigen, zerstörten Bebauung und lehnt sich somit an das einstige Erscheinungsbild des Münsterplatzes an, indem es als wichtige Begrenzung des Münsterplatzes wiederhergestellt wurde. Seine Formensprache spiegelt die konservative Architekturauffassung der 1950er Jahre wider. Es ist ein herausragendes Dokument der Wiederaufbaugeschichte und ein Symbol des Aufbauwillens in Breisach.

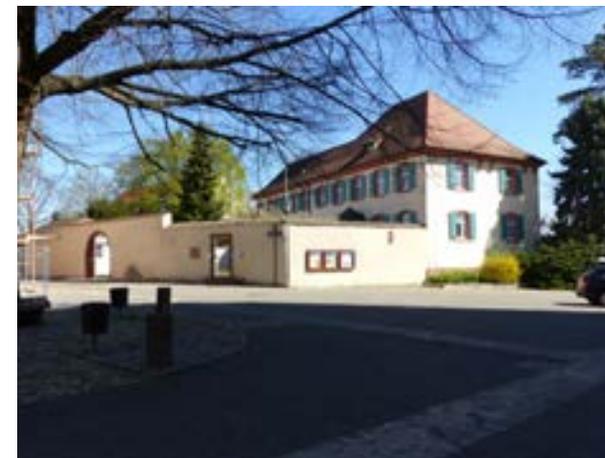
Ansicht von SW

Zweigeschossiges, traufständiges Pfarrhaus in leicht zurückversetzter Lage am nordöstlichen Rand des Münsterplatzes, verputzter Massivbau mit segmentbogigem Fenstergewände, an der Nordseite Anbau mit abgewalmtem Dach, Walmdach mit profiliertem Traufgesims; das Pfarrhaus befindet sich seit 1589 an dieser Stelle, wurde 1793 zerstört und 1817/1818 nach Plänen von Baudirektor Fischer wiederaufgebaut, in den 1970er Jahren Neubau einer Garage; Einfriedung mit Fußgängerpfote und Hoftor, in der Einfriedungsmauer zur Kapuzinergasse und zum Münsterplatz drei Grabplatten (15.-18. Jh.) sowie Platte mit Wappenschild.

Das Pfarrhaus bildet in städtebaulich markanter Lage den nordwestlichen Abschluss des Münsterplatzes, an dem sich mit Pfarrkirche und Rathaus die zentralen Bauten des öffentlichen Lebens konzentrieren. Als eines der wenigen Gebäude, die im Zweiten Weltkrieg nicht zerstört worden sind, ist es ein gut erhaltenes und seltenes Dokument der Kirchengeschichte von Breisach.

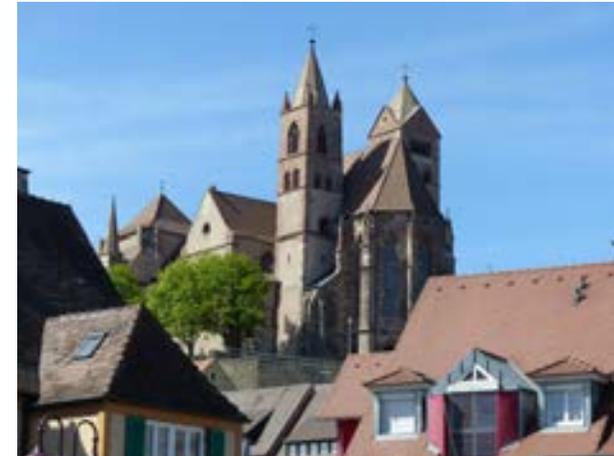
Ansicht von SO

Münster St. Stephan, kath. Stadtpfarrkirche, kreuzförmige Gewölbebasilika mit unterschiedlich langen Querhausarmen und Chorflankentürmen; Vollendung des Südturmes und Verlängerung des Chores seit 1270, im 15. Jh. Erweiterungsbau im Westen, 1793 Beschädigung des Dachstuhls, Zerstörungen nach Bombardement im Zweiten Weltkrieg, 1945 erste Reparaturen, 1953 Wiederaufbau der Türme und des Chores, 1954 Instandsetzung des Innenraums und der Westhalle.

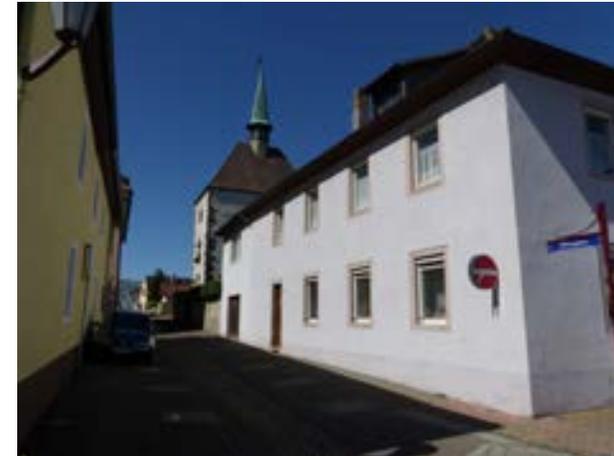
Pforrgasse, Ansicht von der Kapuzinergasse in Richtung W

Der Name geht auf das ehem. Wohnhaus der Patrizierfamilie von Pforr zurück, das sich auf dem Grundstück der Pforrgasse 7 befunden hatte (ehemals Salzgasse, Metzgergasse).

Der Pforrgasse kommt als Bestandteil des leiterartigen mittelalterlichen Stadtgrundrisses des Münsterbergs und der historischen Stadtstruktur Bedeutung für die Gesamtanlage zu.

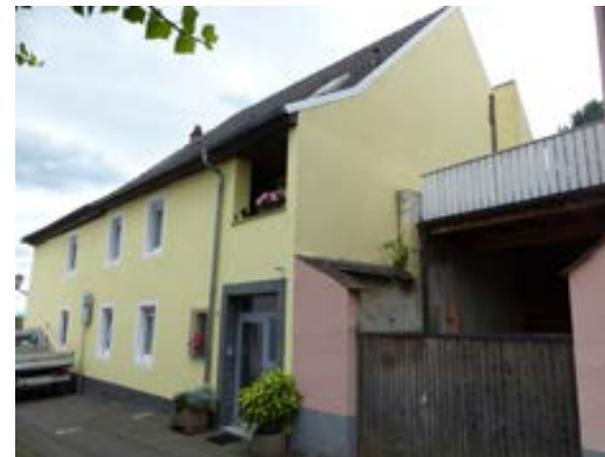
Ansicht von W

Traufständiges, zweigeschossiges Wohnhaus, verputzt, das sich aus den Gebäuden Kapuzinergasse 13 und Pförrgasse 1 mit jeweils eigenen Hauseingängen zusammensetzt, Satteldach; 19. Jh., Veränderungen mit Loggia über Eingangstür im späten 20. Jh.

Das Wohnhaus ist zusammen mit dem Gebäude Kapuzinergasse 13 und aufgrund der markanten Ecklage prägender Bestandteil der Bebauung in der Pförrgasse.

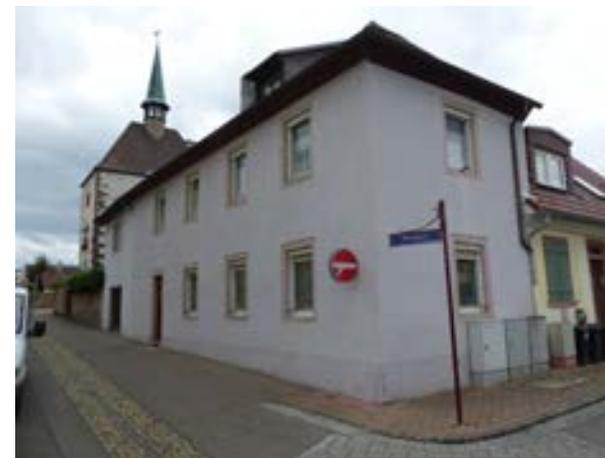
Ansicht von SO

Taufständiges, zweigeschossiges Wohnhaus, verputzter Massivbau, Walmdach mit profiliertem Traufgesims, 19. Jh.; Veränderung um 1969 durch zweigeschossige Erweiterung um eine Achse mit Garage und Werkstatt nach Westen und nachträgliche Vergrößerung der straßenseitigen Schleppgaube.

Das Gebäude ist charakteristischer Bestandteil der Bebauung in der Pfarrgasse mit ihrer einheitlichen Straßenflucht.

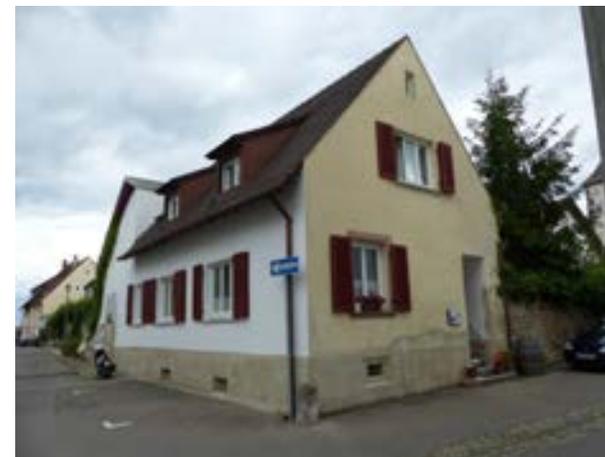
Ansicht von S

In dem Gebäude befand sich vom 17. Jh. bis 1817 das Gasthaus "Zu den drei Königen".

Das Gebäude in städtebaulich markanter Ecklage zur Kettengasse ist charakteristischer Bestandteil der Bebauung in der Pförrgasse sowie Kettengasse und ein Hinweis auf die Wiederaufbaugeschichte in Breisach nach den Zerstörungen von 1793 und dem Zweiten Weltkrieg. Darüber hinaus ist es als ehem. Gasthaus stadthistorisch von Bedeutung und wichtiger Bestandteil der Gesamtanlage.

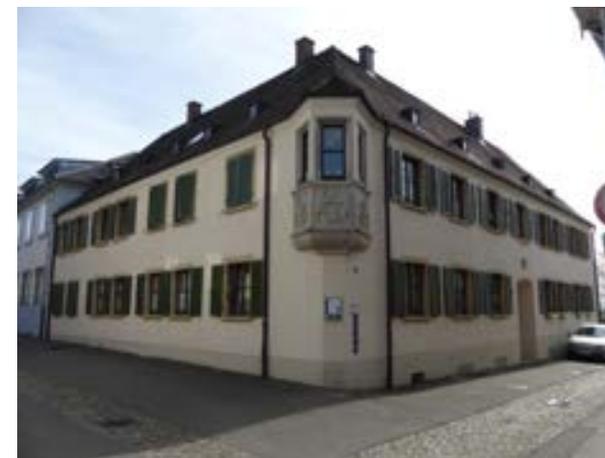
Ansicht von NO

Das Gebäude ist nach dem Bürgermeister Gervasius von Pffor benannt, der an dieser Stelle 1511 einen prächtigen Profanbau mit Renaissanceerker errichten ließ. Etwa 1643-1770 städt. Haus "Zum Sternen" mit Wirtschaftsbetrieb, danach Militärhaus, 1797-1807 Rathaus.

Das Wohnhaus ist ein markanter Vertreter der Wiederaufbaugeschichte in Breisach, das die konservative Architekturauffassung der 1950er Jahre widerspiegelt. In der Namensgebung und Gestaltung mit wichtigen Fragmenten wie dem Erker lehnt es sich an das vorherige, kriegszerstörte Gebäude an und stellt so eine Verbindung zu dessen stadhistorischer Bedeutung her. Das Wohnhaus ist aufgrund seiner markanten Ecklage und Gebäudegröße prägender Bestandteil der Pfforgasse sowie Kettengasse.

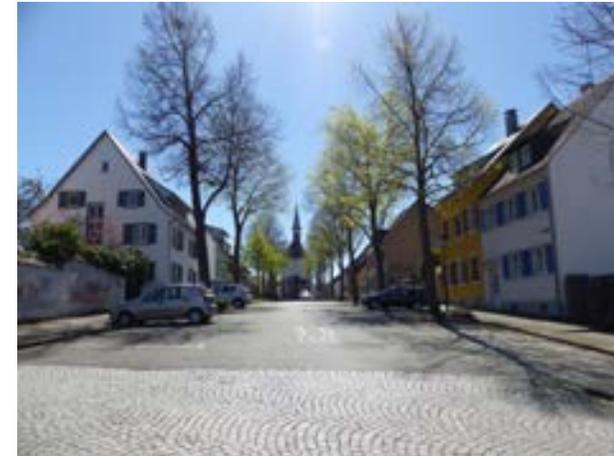
Radbrunnenallee, Ansicht von N

Der Straßename bezieht sich auf den Radbrunnenturm in der Mitte der Allee. Bereits zu röm. Zeiten Hauptzugang zum Kastell auf dem heutigen Münsterplatz.

Die Leitlinie durch die Breisacher Oberstadt besitzt als Rückgrat des mittelalterlichen Stadtgrundrisses herausragenden dokumentarischen Wert für die historische Stadtstruktur. Darüber hinaus kommt der nach den Kriegszerstörungen entstanden oder wiederhergestellten Bebauung zentrale Bedeutung für die Stadtgestalt und Wiederaufbaugeschichte von Breisach unter dem Leitgedanken einer gegliederten und aufgelockerten Oberstadt zu.

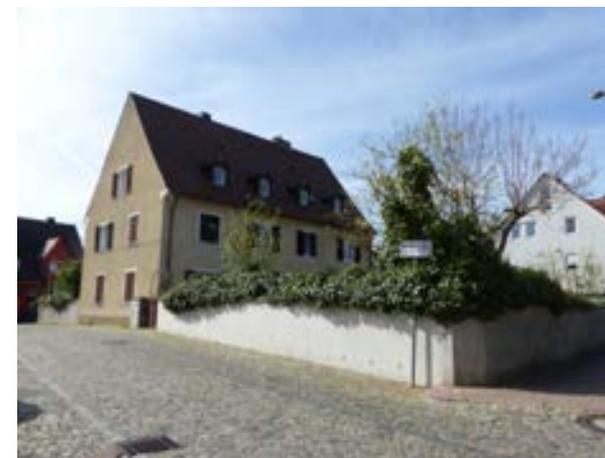
Ansicht von SO

Traufständiges, zweigeschossiges, von der Radbrunnenallee zurückversetztes Wohnhaus, verputzter Massivbau, Satteldach mit Giebelgauben; nach dem Zweiten Weltkrieg Wiederaufbau 1950/51 als Justizwohngebäude (zu gleichem Zweck der Vorgängerbau 1882-1945); Garten mit Einfriedungsmauer, an der Westseite mit historischen Mauerteilen.

Das Wohnhaus mit Einfriedungen und großzügigem Gartengrundstück ist ein anschauliches und gut erhaltenes Beispiel für den Wiederaufbau in Breisach nach dem Zweiten Weltkrieg unter dem Leitgedanken einer gegliederten und aufgelockerten Oberstadt.

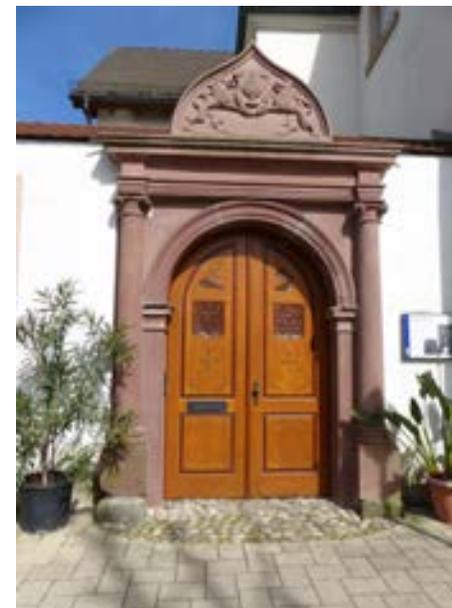
Ansicht von SW

Das Herrenzunfthaus wurde 1793 durch französisches Bombardement zerstört.

Die Kopie des Portals verweist auf die einstige Bedeutung Breisachs, wovon die repräsentative Renaissancebebauung in der Radbrunnenallee vor den Kriegszerstörungen des 18. und 20. Jhs. zeugte. Seine Erhaltung ist ein Dokument der Erhaltung hist. Baudenkmäler mit Landes-, Stadtmitteln und bürgerschaftlichen Engagements in Breisach und stellt einen Bezug zur Stadtgeschichte her.

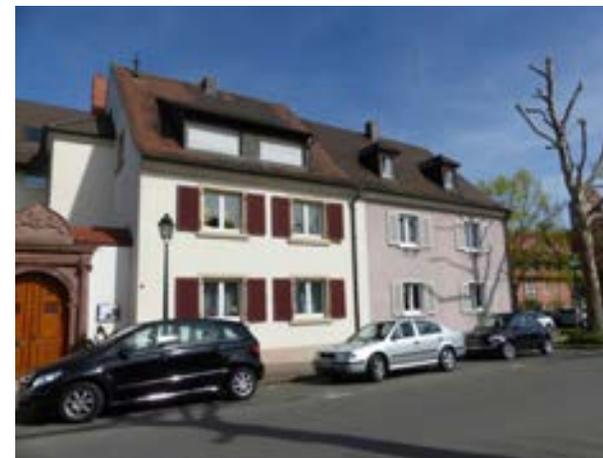
Ansicht von W

Taufständiges, zweigeschossiges Wohnhaus, verputzter Massivbau, Satteldach mit profiliertem Traufgesims; Wiederaufbau mit nachträglichen Veränderungen der 1970er Jahre; rückwärtig großes Gartengrundstück.

Das Gebäude ist ein Beispiel für den Wiederaufbau unter dem Leitbild einer gegliederten und aufgelockerten Oberstadt nach den Kriegszerstörungen im Zweiten Weltkrieg. In der Gestaltung spiegelt es die konservative Architekturauffassung der 1950er Jahre wider.

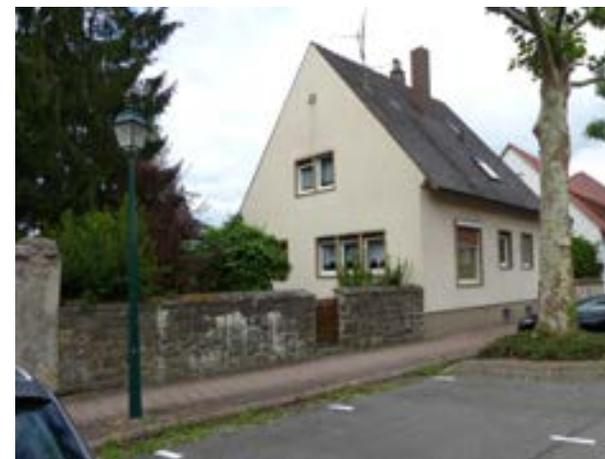
Ansicht von SO

Das Gebäude wurde vom Architekten Werner Sick entworfen.

Das Gebäude mit seinen Einfriedungen ist ein Beispiel für den Wiederaufbau der Nachkriegszeit unter dem Leitgedanken einer gegliederten und aufgelockerten Oberstadt und charakteristischer Bestandteil des Ortsbilds auf dem Münsterberg.

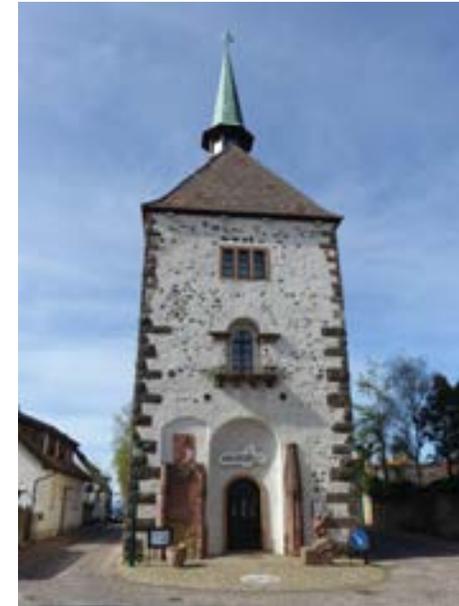
Ansicht von SO

Der Name geht auf das Tretrad im Innern zurück. röm. Zeit befand sich an dieser Stelle der Zugang zum Kastell auf dem heutigen Münsterplatz. Seit 1983 dient der Radbrunnenturm dem gleichnamigen Kunstkreis für Veranstaltungen.

Der Radbrunnenturm, ein herausragendes Dokument der Stadtgeschichte, ist eine zentrale städtebauliche Dominante des Münsterbergs und prägt maßgeblich die gestaffelt aufgebaute Stadtsilhouette. Der erhöhte Wiederaufbau der 1950er Jahre ist für die Rekonstruktion der historischen Stadtsilhouette von Bedeutung und ein Zeugnis der Wiederaufbaugeschichte in Breisach.

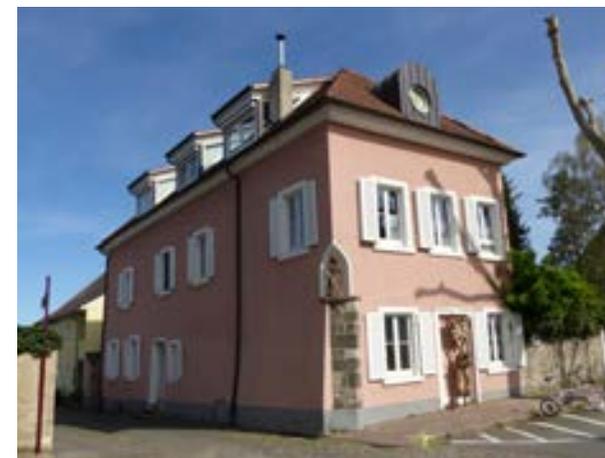
Ansicht von NW

Giebelständiges, zweigeschossiges ehem. Gasthaus "Zum Roten Hund" bzw. "Zum Roten Windhund", dann 1851-1945 "Zum goldenen Sternen", heute Wohnhaus, verputzter Massivbau mit Gewölbekeller, an der Nordwestecke Strebepfeiler, darüber Nische mit moderner Madonna, Walmdach; 1793 zerstört und 1798 wieder aufgebaut, nach starker Beschädigung im Zweiten Weltkrieg wieder Instand gesetzt, der Eingang befand sich bis in die 1970er Jahre an der Radbrunnenallee, Veränderungen Ende des 20. Jhs. durch den Ausbau des Dachgeschosses zu Wohnzwecken mit mehreren Schleppgauben; seitlich Grundstücksmauer des 19. Jhs.

Das Gebäude liegt in städtebaulich hervorgehobener Ecklage zur Pforrgasse und ist wichtiger Bestandteil der Bebauung in der Radbrunnenallee. Mit den mehrfachen Wiederaufbauten ist es ein Dokument des Wiederaufbauwillens in Breisach. Als ehem. Gasthaus ist es stadthistorisch von Bedeutung und wichtiger Bestandteil der Gesamtanlage.

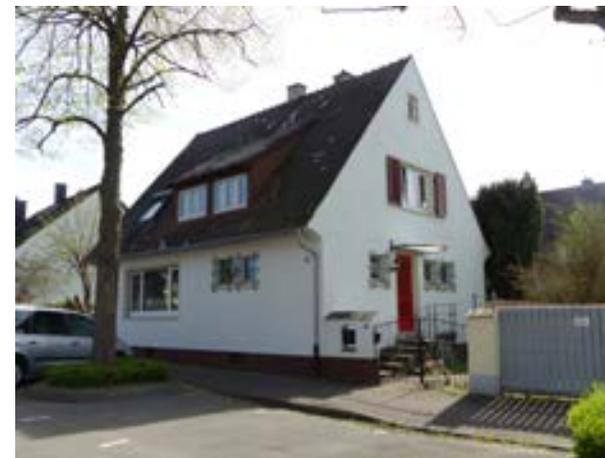
Ansicht von N

Taufständiges, eingeschossiges Wohnhaus, verputzter Massivbau, Satteldach mit SchlepPGAuben; nach Zerstörungen im Zweiten Weltkrieg um 1954 durch den Architekten Anton Lips erbaut.

Das Gebäude ist ein anschauliches und gut erhaltenes Beispiel für den Wiederaufbau in Breisach nach dem Zweiten Weltkrieg unter dem Leitgedanken einer gegliederten und aufgelockerten Oberstadt. Es ist ein für das Ortsbild auf dem Münsterberg charakteristischer Bestandteil.

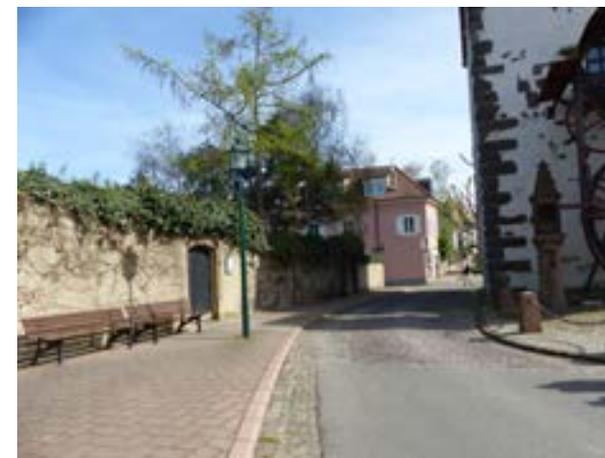
Ansicht von NW

Grundstücksmauer aus Bruchsteinen, unverputzt, mit Portalgewände des 1462 erbauten ehem. städtischen Kaufhauses, 1793 zerstört, 1813 Abbruch der Ruinen.

Das Portal zeugt von der einstigen Bedeutung Breisachs und seiner repräsentativen Bebauung in der Radbrunnenallee vor den Kriegszerstörungen des 18. Jhs. Es ist ein wichtiges Zeugnis der Stadtgeschichte von Breisach.

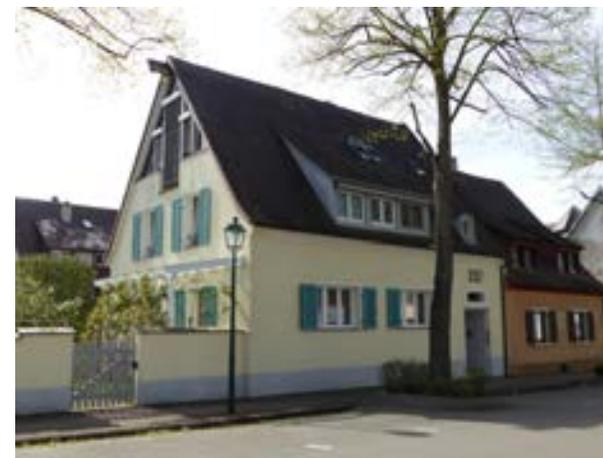
Ansicht von SO

Taufständiges, eingeschossiges Wohnhaus, ehem. Gasthaus "Zu den zwei Schwestern", mit der Nordseite unmittelbar an die Radbrunnenallee 17 grenzend, verputzter Massivbau mit Gewölbekeller, Satteldach mit Schleppegauen und kleiner straßenseitiger Rundgaube, Wappen und Hauszeichen über dem Eingang; nach Zerstörungen im Zweiten Weltkrieg um 1953 unter Verwendung älterer Teile durch den Architekten Anton Lips erbaut, in den 1980er Jahren Veränderungen durch Ausbau des Dachgeschosses zu Wohnzwecken mit giebelseitiger Durchfensterung; rückseitig Gartengrundstück mit Einfriedung.

Das Gebäude mit seinem Einfriedungen ist ein Beispiel für den Wiederaufbau der Nachkriegszeit unter dem Leitgedanken einer gegliederten und aufgelockerten Oberstadt und charakteristischer Bestandteil für das Ortsbild auf dem Münsterberg.

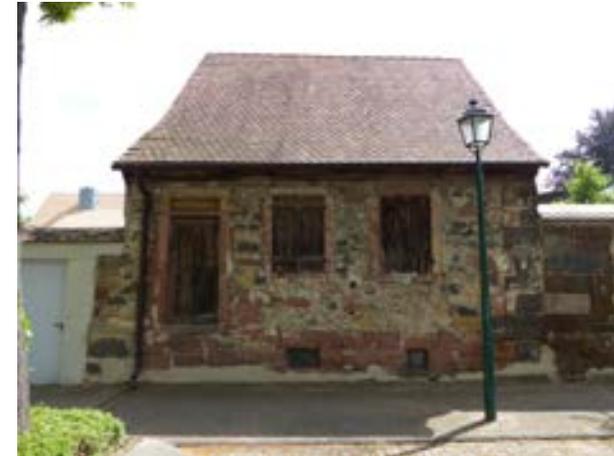
Ansicht von SW

Taufständiges, eingeschossiges Wohnhaus über niedrigem Kellergeschoss, mit der südlichen Giebelseite unmittelbar an Grundstücksmauer Radbrunnenallee 14 und 14a grenzend, unverputzter Massivbau, seitlicher Eingang ohne Erschließungstreppe, Satteldach; um 1830, im Zweiten Weltkrieg nur leicht beschädigt.

Das Gebäude zeugt von den Kriegszerstörungen in Breisach und ist ein besonders anschauliches Dokument für die bescheidenere Bebauung in der Radbrunnenallee nach 1793.

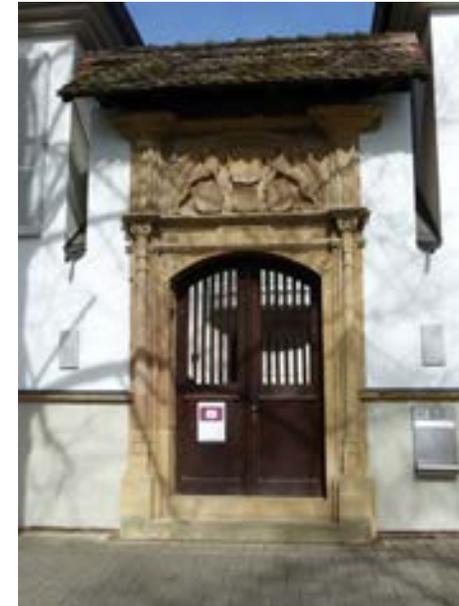
Detail, Porträtmedaillons

Als Haus „Zum Sternen“ 1319 erstmals erwähnt und Sitz der gleichnamigen Stubengesellschaft, ab 1643 Sitz der Stadtverwaltung, 1793 zerstört, wobei das Portal sowie die westliche Erdgeschossmauer erhalten blieb.

Fassadenteil und Portal zeugen von der einstigen Bedeutung Breisachs mit der repräsentativen Renaissancebebauung in der Radbrunnenallee vor den Kriegszerstörungen des 18. Jhs. Ihre Erhaltung und Integration in einen Neubau stellen einen wichtigen Bezug zur Stadtgeschichte her.

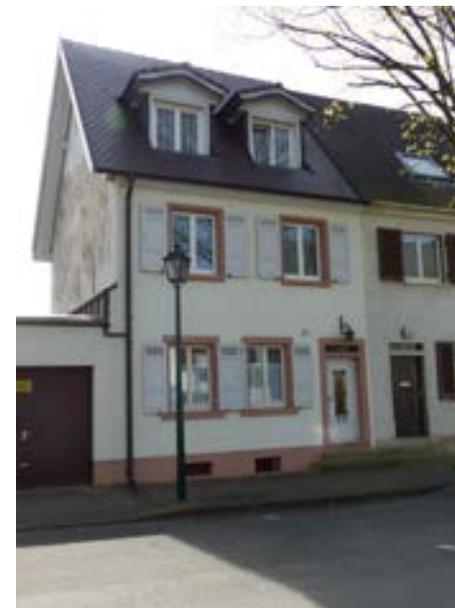
Ansicht von O

Taufständiges, zweigeschossiges Wohnhaus über niedrigem Kellergeschoss, mit den Giebelseiten unmittelbar an die Radbrunnenallee 21 grenzend, verputzt mit seitlichem Eingang, Satteldach mit profiliertem Traufgesims; 19. Jh., 1954 um ein Geschoss aufgestockt, Veränderungen durch mehrfache Wohnungsumbauten in den 1970er Jahren und Anfang des 21. Jhs. mit rückwärtigen Anbauten sowie den Einbau von zwei straßenseitigen Giebelgauben.

An dem Gebäude lässt sich trotz seiner zahlreichen Umbauten das Erscheinungsbild im nördlichen Abschnitt der Radbrunnenallee im 19. Jh. nach den Zerstörungen von 1793 ablesen. Darüber hinaus ist es ein Hinweis auf die Wiederaufbaugeschichte der 1950er Jahre.

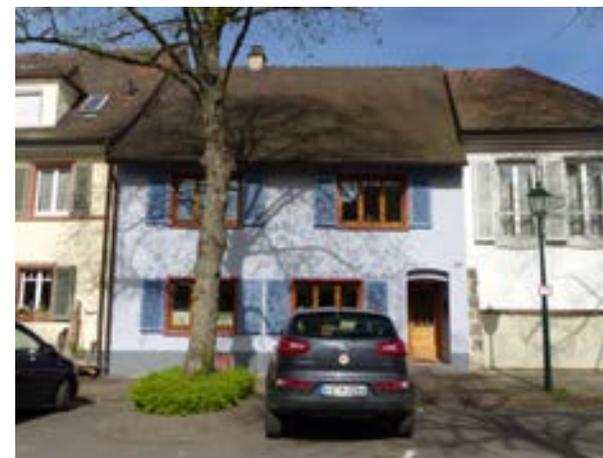
Ansicht von SW

Taufständiges, zweigeschossiges Wohnhaus über niedrigem Kellergeschoss, mit den Giebelseiten unmittelbar an die Nachbargebäude grenzend, verputzter Massivbau mit seitlichem Eingang, Satteldach; 18./19. Jh., im Zweiten Weltkrieg beschädigt, Wiederaufbau um 1957 durch den Architekten Anton Lips unter Verwendung der Umfassungsmauern von Keller und Erdgeschoss.

An dem Gebäude lässt sich das Erscheinungsbild im nördlichen Abschnitt der Radbrunnenallee im 19. Jh. nach den Zerstörungen von 1793 ablesen. Darüber hinaus ist es ein wichtiger Hinweis auf die Wiederaufbaugeschichte von Breisach im 18. und 20. Jh.
