Stadt Breisach am Rhein, Gesamtanlage Breisach am Rhein

Historischer Gemarkungsatlas von 1882-1893 in Überlagerung mit denkmalpflegerischem Werteplan

DENKMALPFLEGERISCHER WERTEPLAN
GESAMTANLAGE Breisach am Rhein

4/2016
Lampert-Grohe, Viola

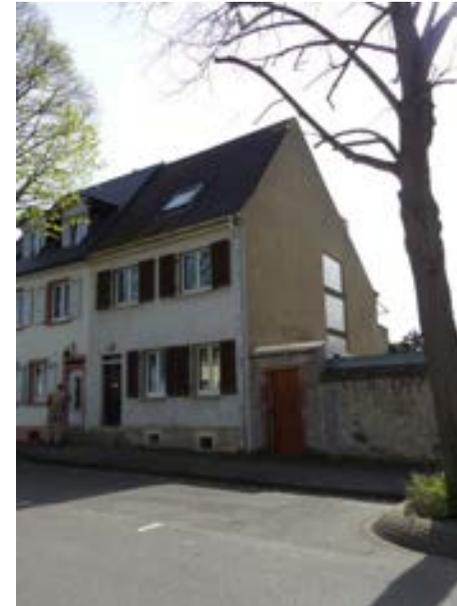
Radbrunnenallee 22

Taufständiges, zweigeschossiges Wohnhaus über niedrigem Kellergeschoss, mit der südlichen Giebelseite unmittelbar an die Radbrunnenallee 19 grenzend, verputzt mit seitlichem Eingang, Satteldach mit profiliertem Traufgesims; 19. Jh., im Zweiten Weltkrieg beschädigt, Wiederaufbau Ende der 1940er Jahre, Veränderungen durch Aufstockung und Einbau eines Treppenhauses mit großflächiger Belichtung durch Glasbausteine an der nördlichen Giebelseite sowie den Anbau eines rückwärtigen Balkons; nach Norden angrenzende Grundstücksmauer mit Türöffnung.

An dem Gebäude lässt sich trotz seiner zahlreichen Umbauten das Erscheinungsbild im nördlichen Abschnitt der Radbrunnenallee im 19. Jh. nach den Zerstörungen von 1793 ablesen. Darüber hinaus ist es ein Hinweis auf die Wiederaufbaugeschichte von Breisach nach dem Zweiten Weltkrieg.

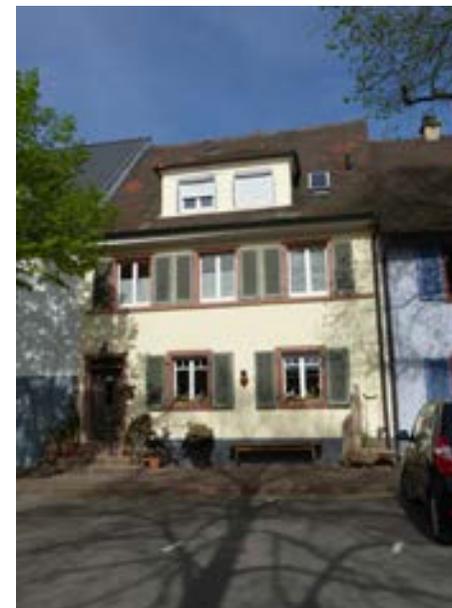
Radbrunnenallee 23

Taufständiges, zweigeschossiges Wohnhaus über niedrigem Kellergeschoss, mit der südlichen Giebelseite unmittelbar an die Radbrunnenallee 19 grenzend, verputzt mit seitlichem Eingang, Geschossunterteilung durch Gesimsband, Satteldach mit profiliertem Traufgesims und Schlepptgaube; 19. Jh.

Am Gebäude lässt sich das Erscheinungsbild im nördlichen Abschnitt der Radbrunnenallee im 19. Jh. nach den Zerstörungen von 1793 ablesen. Es ist ein wichtiger Hinweis auf die Wiederaufbaugeschichte von Breisach im 18./19. Jh. Darüber hinaus ist es ein seltenes Beispiel eines Gebäudes auf dem Münsterberg, das im Zweiten Weltkrieg nicht umfassend beschädigt worden ist.

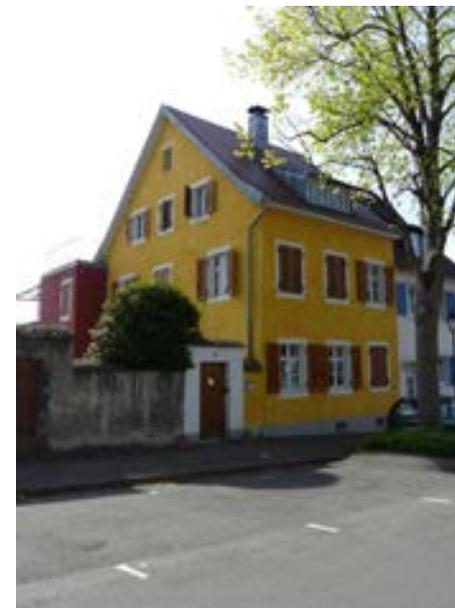
Radbrunnenallee 26

Taufständiges, zweigeschossiges Wohnhaus über niedrigem Kellergeschoss in leicht abfallendem Gelände, mit der nördlichen Giebelseite unmittelbar an die Radbrunnenallee 25 grenzend, verputzt, Satteldach mit profiliertem Traufgesims; um 1805, nach dem Zweiten Weltkrieg Beschädigung des Dachgeschosses, Wiederaufbau 1949/50 durch den Architekten Franz Danders mit rückwärtigem Anbau; nach Süden angrenzende Grundstücksmauer mit Türöffnung.

An dem Gebäude lässt sich das Erscheinungsbild im nördlichen Abschnitt der Radbrunnenallee im 19. Jh. nach den Zerstörungen von 1793 ablesen. Darüber hinaus ist es ein Hinweis auf die Wiederaufbaugeschichte von Breisach.

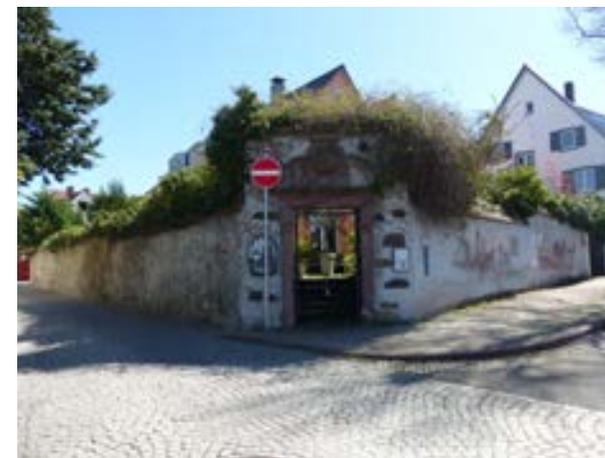
Portal, Ansicht von NW

Verputzte Bruchsteinmauer mit Portal aus rotem Sandstein an der nordwestlichen Ecke; 18./19. Jh., Portal inschriftlich 1736 datiert.

Die Grundstücksmauer ist ein Zeugnis der Breisacher Stadtbaugeschichte und Bestandteil des historischen Stadtgrundrisses, indem sie die ursprüngliche Parzellenumgrenzung und Straßenführung dokumentiert. Darüber hinaus ist das Portal ein Dokument der Kirchengeschichte von Breisach und verweist auf die Kriegszerstörungen von 1793. Die Translozierung des Portals ist ein Zeugnis der Wiederaufbaugeschichte von Breisach, indem sich zahlreiche Portale einstiger bedeutender Bauten in der Radbrunnenallee konzentrieren und auf die einstige Bedeutung Breisachs an dieser Hauptachse der Stadt verweisen.

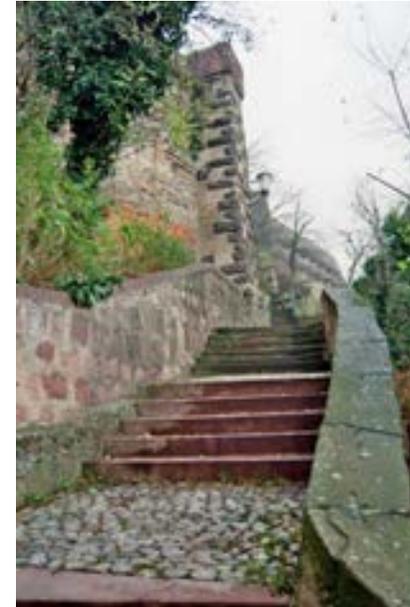
Von der Fischerhalde ausgehende Verbindungstreppe mit Substruktionsmauern zur Münsterbergstraße; 19.-20. Jh.

Die Treppenanlage ist für das Erscheinungsbild des Breisacher Münsterberges von Bedeutung und Bestandteil des vielfältigen Wegenetzes, das die topographisch markant gelegene Oberstadt auf einem Basaltrücken erschließt.

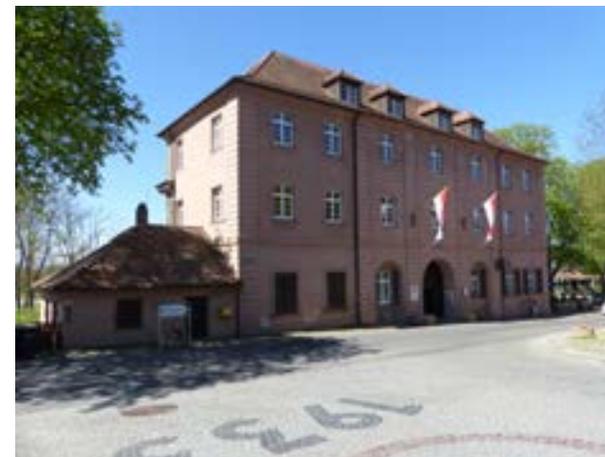
Rheintorplatz, Ansicht von SO

Zu Beginn des Langen Weges Aufweitung des Straßenraums am westlichen Hangfuß des Münsterbergs, westlich eingefasst vom Rheintor, nach Norden und Süden in die angrenzende Rheintorstraße und Fischerhalde übergehend, am Rheintorplatz Pflasterkreis mit Datierung 1933.

Der Rheintorplatz ist als Vorplatz des angrenzenden Rheintors ein herausragendes Dokument der Stadtgeschichte und Stadtbaugeschichte von Breisach und ein anschauliches Zeugnis der Bedeutung als einstige Festungsstadt unter französischer Herrschaft. Darüber hinaus ist die Wiederherstellung des Straßenbelags in den 1930er Jahren ein wichtiger Hinweis auf die Zeit des Nationalsozialismus in Breisach.

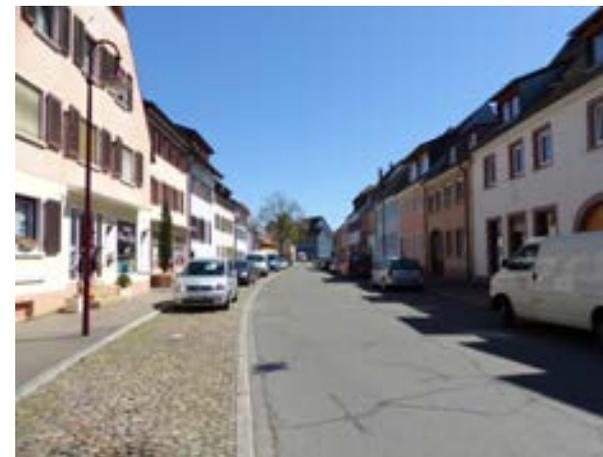
Rheintorstraße, Ansicht von W auf Höhe des Synagogenplatzes

Am nördlichen Hangfuß des Münsterberges verlaufende Straße, die vom Rheintorplatz ausgehend zum Kupfertorplatz führt und in ihrem Verlauf der Topographie und der Linie des einstigen Stadtgrabens folgt; zu Beginn der Rheintorstraße platzartige Aufweitung nahe des Kupfertorplatzes, die auf die Lage des alten Kupfertores zurückgeht, im weiteren Verlauf kompakte Reihe traufständiger, überwiegend zweigeschossiger Häuser, geprägt von kleingewerblicher und landwirtschaftlicher Nutzung.

Die Rheintorstraße ist wichtiger Bestandteil des historischen Stadtgrundrisses und als einstiges Judenviertel für die Gesamtanlage aus stadthistorischen Gründen von großer Bedeutung. Der Straßenraum wurde im Zweiten Weltkrieg nicht umfassend zerstört, so dass sich trotz nachträglicher Veränderungen das Erscheinungsbildes eines Breisacher Straßenraums des 19. Jhs. ablesen lässt.

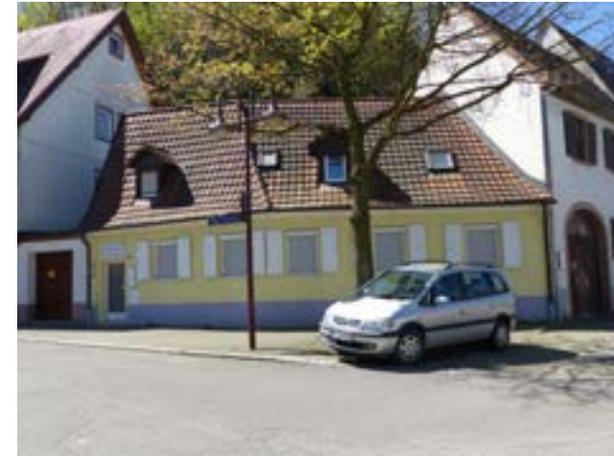
Rheintorstraße 9
Gasthaus Bären

Traufständiges, eingeschossiges Wohnhaus mit abgewinkelter, dem Straßenverlauf folgender Fassadenflucht, verputzt, seitlicher Eingang, Satteldach mit Giebelgauben; 19. Jh.; rückwärtig Stützmauern an der Bergseite des Augustinerbergwegs aus Bruchsteinmauerwerk.

Das Wohnhaus wurde im Zweiten Weltkrieg nicht zerstört und ist ein gut erhaltenes Zeugnis der Gebäudetypologie im 19. Jh. Darüber hinaus ist es wichtiger Bestandteil der kompakten, traufständigen Bebauung in der Rheintorstraße und erhaltenswert für die historische Struktur des einstigen Judenviertels von Breisach.

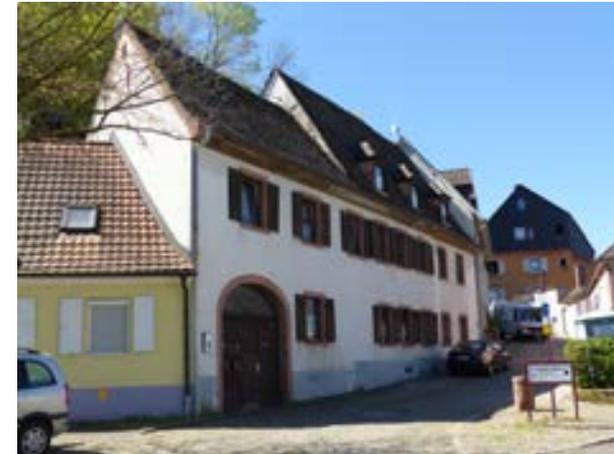
Rheintorstraße 39

Taufständiges, zweigeschossiges ehem. Gasthaus Bären, heute Wohnhaus, zweiteiliges Gebäude mit unterschiedlichen Firsthöhen, nordöstlicher Gebäudeteil niedriger mit großer rundbogiger Toreinfahrt, verputzt, Satteldach mit profiliertem Traufgesims; frühes 19. Jh.; rückwärtig Stützmauern an der Bergseite des Augustinerbergwegs aus Bruchsteinmauerwerk.

Ein Gasthaus "Zum Bären" wurde bereits 1319 erwähnt, eine Gaststätte wurde bis 1959 betrieben. 1947-48 diente der Saal behelfsmäßig als Kleinkinderschule.

Die Ecklage am Aufgang zum Augustinerberg macht das langgestreckte Gebäude zu einem charakteristischen Element der Bebauung in der Rheintorstraße. Als ehem. Gasthaus ist es stadthistorisch von Bedeutung und erhaltenswerter Bestandteil der Gesamtanlage.

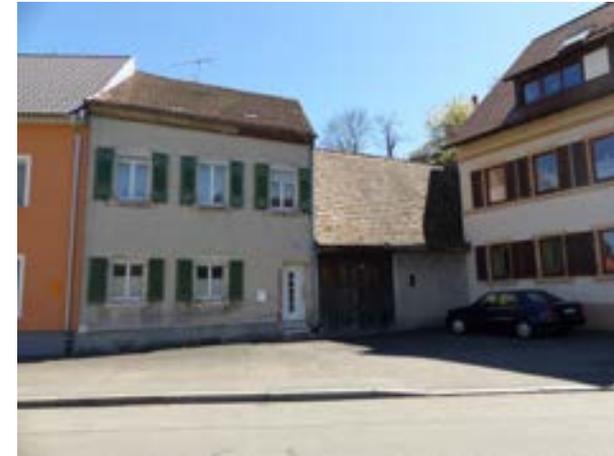
Rheintorstraße 41
Wohnhaus

Von der Rheintorstraße leicht zurückversetztes traufständiges, zweigeschossiges Wohnhaus über niedrigem Kellergeschoss, verputzt, seitlicher Eingang, Satteldach; 18./19. Jh.; nach Süden unmittelbar angrenzende eingeschossige Scheune, verputzt mit großer Toreinfahrt, Satteldach.

Das Wohnhaus wurde im Zweiten Weltkrieg nicht zerstört und ist ein aussagekräftiges Dokument der von Landwirtschaft und Kleingewerbe geprägten Bebauung des späten 18. und 19. Jhs. in der Rheintorstraße.

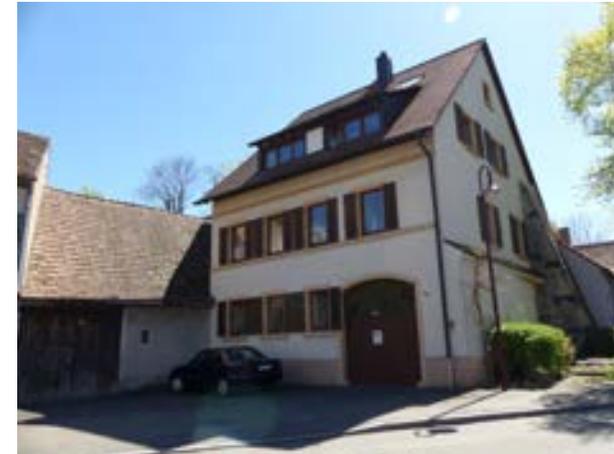
Rheintorstraße 45

Giebelständiges, zweigeschossiges Wohnhaus, verputzte Fassade mit Unterteilung durch Horizontalgesimse, an der Nordseite großes segmentbogiges Tor, an der Westseite großer unverputzter Strebepfeiler, Satteldach; frühes 19. Jh., um 1960 Veränderungen durch den Ausbau des Dachgeschosses zu Wohnzwecken und den Einbau von einer breiten Schleppegaube.

Das Wohnhaus an der platzartigen Aufweitung am Ende der Rheintorstraße ist charakteristischer Bestandteil der von Landwirtschaft und Kleingewerbe geprägten Bebauung des späten 18. und 19. Jhs. Es ist für die historische Struktur des einstigen Judenviertels von Breisach von Bedeutung.

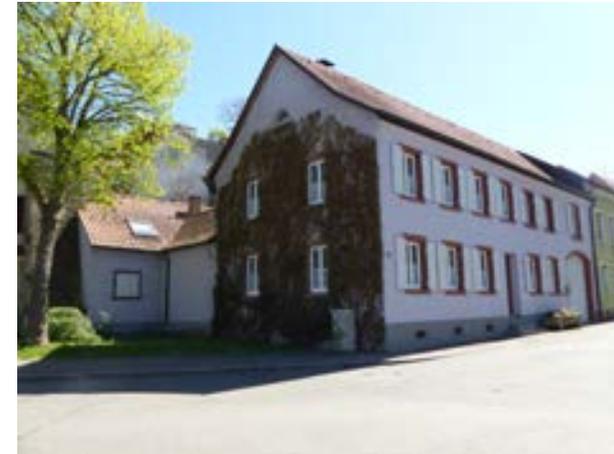
Rheintorstraße 47

Traufständiges, zweigeschossiges Wohnhaus über niedrigem Kellergeschoss, mit der südlichen Giebelseite an das Nachbargebäude grenzend, verputzte, symmetrische Fassade mit mittigem Eingang und seitlicher, segmentbogiger Toreinfahrt, Satteldach; 1852 erbaut; 1895 Neubau von Schopf und Stall, Umbauten 20.Jh.

Das langgestreckte Wohnhaus ist markanter Bestandteil der kompakten, traufständigen Bebauung der Rheintorstraße im Übergang zum Rheintorplatz. Es zeugt von der Bebauung des 19. Jhs. in diesem Abschnitt der Rheintorstraße.

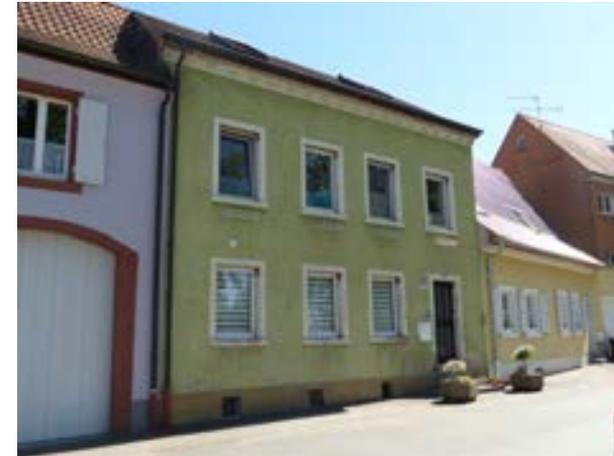
Rheintorstraße 49

Taufständiges, zweigeschossiges Wohnhaus über niedrigem Kellergeschoss, mit den Giebelseiten an die Nachbargebäude grenzend, verputzt, seitlicher Eingang, Satteldach mit Zahnschnittfries am Dachansatz; 19. Jh.

Das Wohnhaus ist prägender Bestandteil der kompakten, traufständigen Bebauung der Rheintorstraße im Übergang zum Rheintorplatz. Es ist ein Hinweis auf die schlichte, zeittypische Bebauung des 19. Jhs. in diesem Abschnitt der Rheintorstraße.

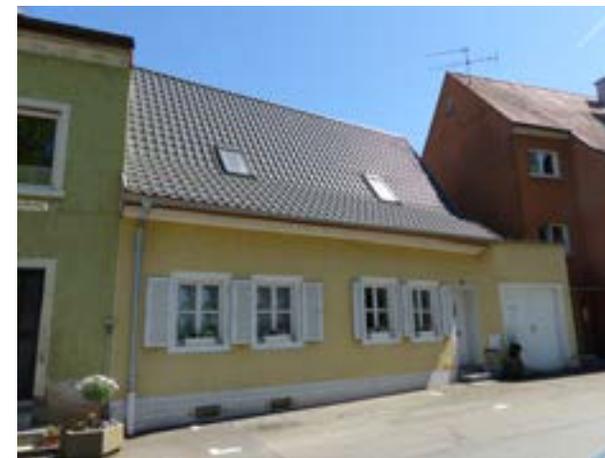
Ansicht von NW

1887-1937 jüdisches Ladengeschäft.

Das eingeschossige Wohnhaus ist Bestandteil der kompakten, traufständigen Bebauung der Rheintorstraße im Übergang zum Rheintorplatz. Es ist ein Hinweis auf die schlichte, zeittypische Bebauung des 19. Jhs. in diesem Abschnitt der Rheintorstraße.

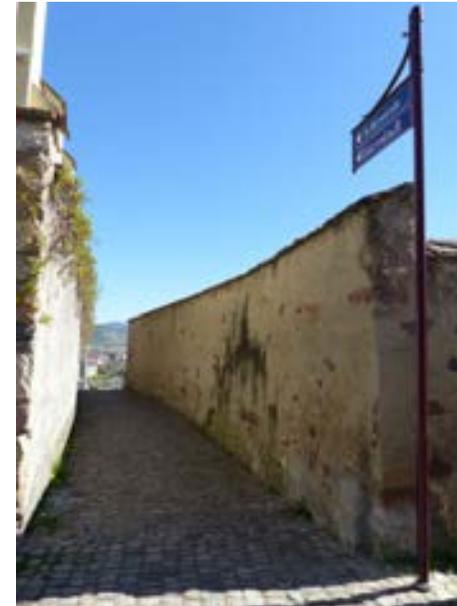
Ansicht von SW

Treppenanlage an der Ostseite des Münsterberges, die eine Verbindung zwischen der Kapuzinergasse in der Oberstadt und der Muggensturmstraße am Bergfuß herstellt, im westlichen Abschnitt von älteren Mauern begleitet und teilweise Pflasterbelag aus Rheinkieseln.

Die Treppenanlage ist für das Erscheinungsbild des Breisacher Münsterberges von Bedeutung und Bestandteil des vielfältigen Wegenetzes, das die topographisch markant gelegene Oberstadt auf einem Basaltrücken erschließt.

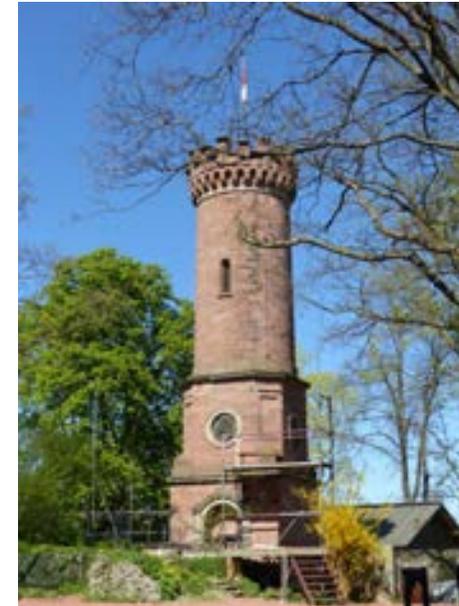
Tullaturm

Tullaturm, dreiteiliger Aussichtsturm, massive Bauweise aus rotem Sandstein, quadratischer Erdgeschoss- und runder Obergeschossgrundriss mit Zinnenkranz als oberen Abschluss; 1874 anstelle des 1198 erbauten und 1782 abgerissenen Burgturms auf dem Schloßberg nach Plänen des Offenburger Architekten Theodor Armbruster errichtet; Tulla-Relief über dem Eingang von Prof. Friedrich Moest.

Der Turm erinnert als zentrales Denkmal der badischen Rheinanliegergemeinden an Johann Gottfried Tulla, den für die Rheinbegradigung verantwortlichen Ingenieur. Er dient heute als Kulisse bei den Breisacher Freilichtspielen, die seit 1962 auf dem Schloßplatz stattfinden.

Der Aussichtsturm ist mit seiner topographisch markanten wie auch stadthistorisch bedeutenden Lage auf dem Schloßplatz für die Grenzstadt am Rhein ein wichtiges Dokument der Stadtgeschichte. Als städtebaulich vertikale Dominante ist es prägender Bestandteil der Stadtsilhouette des Münsterberges, wo anstelle der abgegangenen Burg das 19. Jh. ein historisierendes Wahrzeichen setzte.

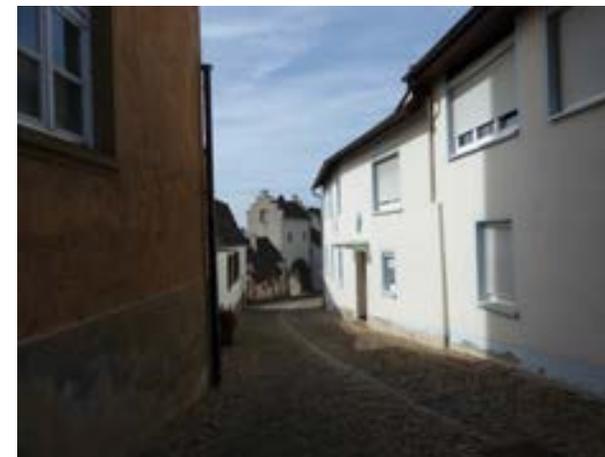
Schulgasse, Ansicht von S

Kurzer Gassenraum an der äußeren Westkante des Münsterberges, der in ansteigendem Gelände vom Kapftor an der Goldengasse ausgehend in die Ursulinengasse übergeht und als untergeordnete Nebengasse parallel zur Hauptachse der Radbrunnenallee verläuft; Pflasterbelag aus Rheinkieseln mit mittiger Abflusssrinne; der Gassenraum wird kompakt eingefasst von traufständigen, eingeschossigen Wohnhäusern des 19./20. Jhs., die sich an die topographischen Gegebenheiten anpassen und teilweise dem angrenzenden Schwanenrain zugeordnet sind.

Der Gassenraum ist Bestandteil des mittelalterlichen Stadtgrundrisses, der sich trotz der Kriegszerstörungen erhalten hat. Mit den einfachen Wohnhäusern ist er ein wichtiger Hinweis auf die Sozialtopographie in Breisach in den Nebengassen der Oberstadt.

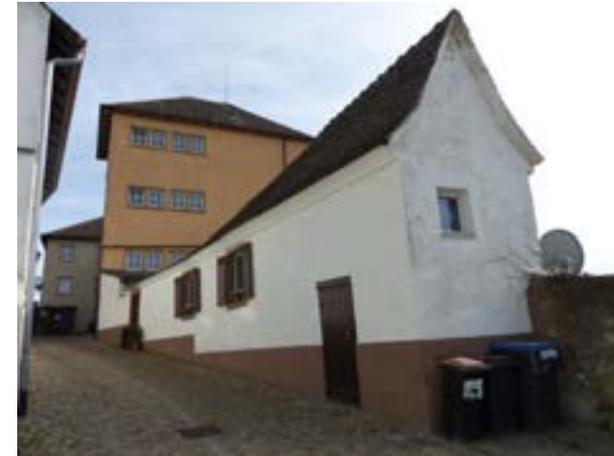
Ansicht von N

Taufständiges, eingeschossiges Wohnhaus in Hanglage, langgestreckte verputzte Fassade, Erschließung an der südwestlichen Giebelseite, steiles Satteldach; frühes 19. Jh.; südwestlich angrenzende Nebengebäude; an der Westseite der Schulgasse Grundstücksmauer aus Bruchstein; 18./19. Jh.

Das Wohnhaus in topographisch markanter Lage an einer Steilkante des Münsterberges wurde im Zweiten Weltkrieg nicht zerstört. Es ist somit ein besonders anschauliches und seltenes Zeugnis der bescheidenen Wohnbebauung auf dem Münsterberg nach den Zerstörungen von 1793 und ein wichtiger Hinweis auf die Sozialtopographie. Die unregelmäßige Gebäudekubatur veranschaulicht die topographisch schwierigen Baubedingungen an den Steilhängen des Breisacher Münsterbergs.

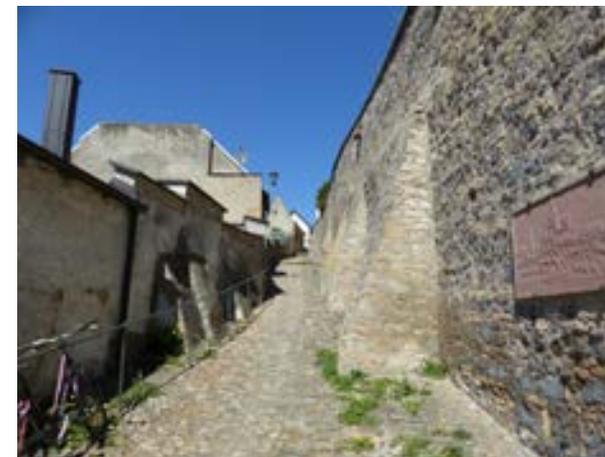
Schwanenrain, Ansicht von S

Die Treppenanlage ist Bestandteil des historischen Stadtgrundrisses. Als Bestandteil des vielfältigen Wegenetzes, das die topographisch markant gelegene Oberstadt auf einem Basaltrücken erschließt, ist sie für die historische Stadtstruktur von Bedeutung und prägt das Erscheinungsbild des Breisacher Münsterberges. Mit der vereinzelt, einfachen Wohnbebauung mit Wohnhäusern aus der Zeit vor den Zerstörungen von 1793 ist der Schwanenrain ein wichtiger und seltener Hinweis auf die Sozialtopographie in Breisach in den untergeordneten Nebengassen der Oberstadt.

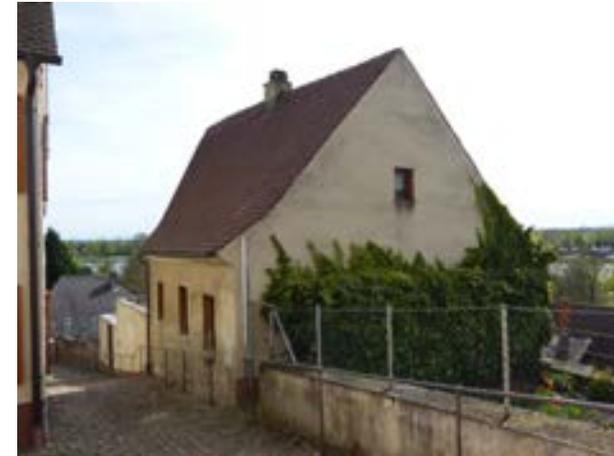
Ansicht von NO

Taufständiges, eingeschossiges Wohnhaus in Hanglage, verputzter Massivbau, Satteldach; 18./19. Jh., südlich angrenzender Erweiterungsbau mit Flachdach in den 1970er Jahren; südlich angrenzende Grundstücksmauer.

Das Wohnhaus mit unregelmäßigem Grundriss wurde im Zweiten Weltkrieg nicht zerstört und ist ein Beispiel für die bescheidene Wohnbebauung, die nach den Zerstörungen von 1793 auf dem Münsterberg entstanden ist. Als Bestandteil der einfachen Bebauung im Schwanenrain, die aus den topographisch schwierigen Baubedingungen an einem Steilhang des Breisacher Münsterbergs resultiert, ist es ein wichtiger Hinweis auf die historische Sozialtopographie des Ortes.

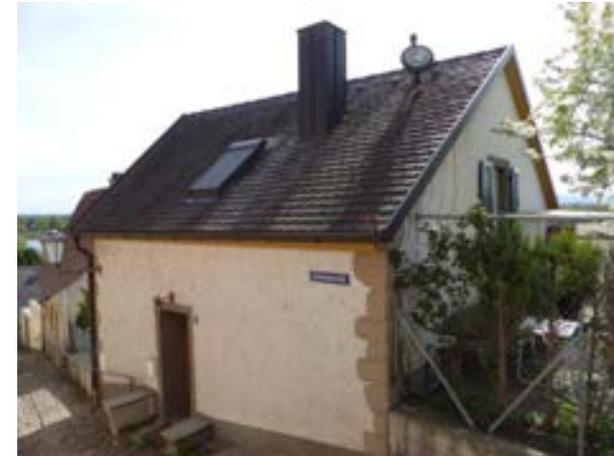
Ansicht von N

Taufständiges, eingeschossiges Wohnhaus in Hanglage, verputzter Massivbau mit Buckelquadern an den Fassadenkanten, Satteldach; 18./19. Jh., im Zweiten Weltkrieg beschädigt, Instandsetzung um 1946.

Das Wohnhaus ist ein Beispiel für die bescheidene Wohnbebauung, die nach den Zerstörungen von 1793 auf dem Münsterberg entstanden ist sowie ein wichtiger Hinweis auf die Sozialtopographie. Am unregelmäßigen Grundriss lassen sich die topographisch schwierigen Baubedingungen nahe der Steilhänge des Breisacher Münsterbergs ablesen.

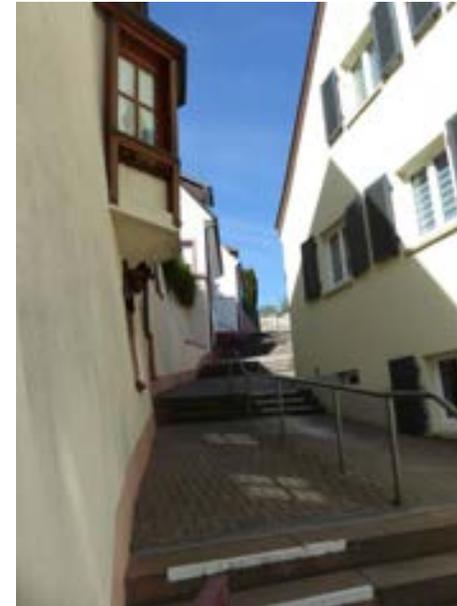
Ansicht von S auf Höhe der Münsterbergstraße 20

Die Schänzletreppe erhielt ihren Namen von einer kleinen 1633 angelegten Schanzanlage zur Verteidigung der Oberstadt im Dreißigjährigen Krieg.

Die Treppenanlage ist Bestandteil des mittelalterlichen Stadtgrundrisses. Als Bestandteil des vielfältigen Wegenetzes, das die topographisch markant gelegene Oberstadt auf einem Basaltrücken erschließt, ist sie für die historische Stadtstruktur von Bedeutung und prägt das Erscheinungsbild des Breisacher Münsterberges.

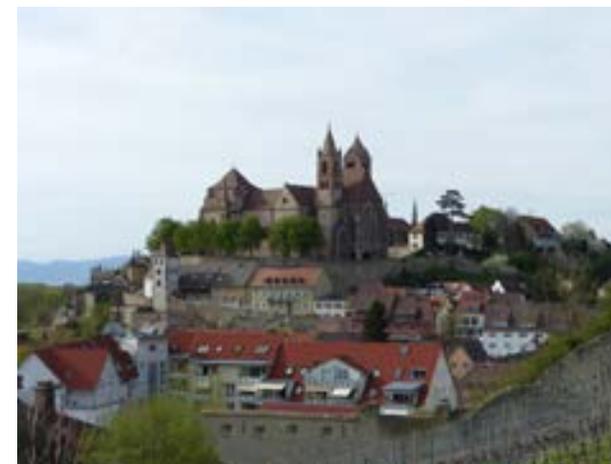
Um den Breisacher Münsterberg verlaufende Überreste der Stadtbefestigung mit den erhaltenen Stadttoren Kapftor, Gutgesellentor und Rheintor sowie den auf den Münsterberg führenden Straßen Langer Weg und Münsterbergstraße als Hauptzugängen zur befestigten Oberstadt; Hangseiten teilweise mit später entstandenen Substruktionsmauern und vorgelagerten Grün- und Freiflächen, die nach Auflassung der Festung teils als Rebhänge oder Gärten genutzt werden oder von Buschwerk und Bäumen bewachsen sind; 12.-18. Jh.

Ansicht von S

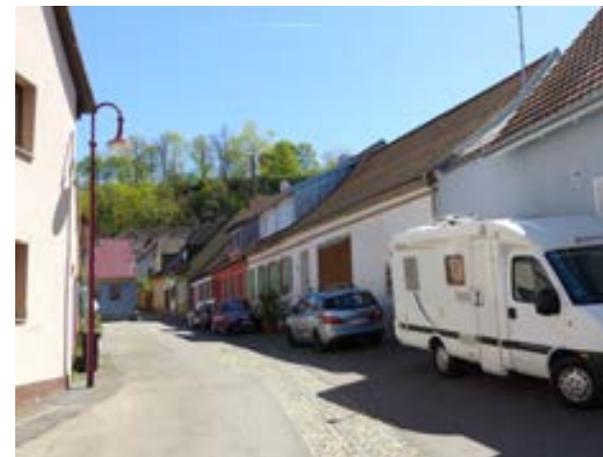
Das gut erhaltene Straßenbild mit der einer kompakten Reihe traufständiger, meist eingeschossiger Wohnhäuser ist ein seltenes Dokument des Erscheinungsbildes eines Breisacher Straßenraums des 19. Jhs. und insbesondere mit dem älteren historischen Baubestand im obersten Abschnitt ein wichtiges Zeugnis der Stadtbaugeschichte. Darüber hinaus ist die Sternenhofgasse als Bestandteil des einstigen Judenviertels von Breisach für die Gesamtanlage von großer Bedeutung.

Sternenhofgasse, Ansicht von W

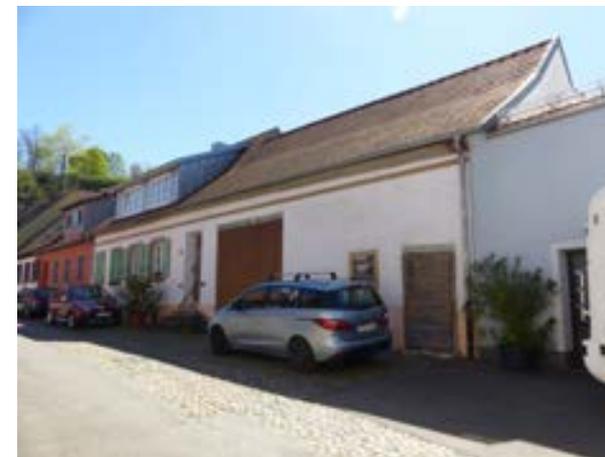
Sternenhofgasse 6

1681 wurde an dieser Stelle die Herberge "Zum Sternen" erwähnt, die gegen Ende des 19. Jhs abgebrochen worden ist. Bis zum Neubau von 1832/34 befand sich dort der sog. Sternengarten.

Das langgestreckte Gehöft ist prägender Bestandteil der traufständigen, größtenteils eingeschossigen Bebauung in der Sternenhofgasse. Im Zweiten Weltkrieg wurde es nicht zerstört und ist ein Dokument der schlichten Vorstadtbebauung des 19. Jhs.

Ansicht von NW

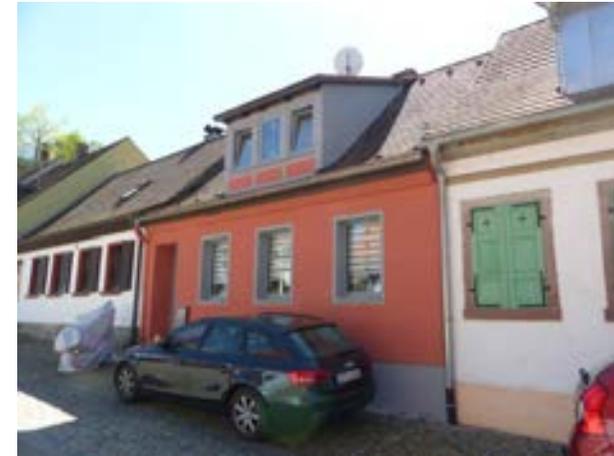
Sternenhofgasse 8

Taufständiges, eingeschossiges Wohnhaus über niedrigem Kellergeschoss in leichter Hanglage, mit den Giebelseiten unmittelbar an die Nachbargebäude grenzend, verputzte Fassade mit seitlichem Eingang, Satteldach; 19. Jh., im Zweiten Weltkrieg beschädigt, Wiederaufbau der 1950er Jahre, um 1991 Veränderung durch den Einbau einer breiten Schleppgaube.

Das Wohnhaus ist trotz seiner Veränderungen ein typischer Bestandteil der traufständigen, größtenteils eingeschossigen Bebauung in der Sternenhofgasse. Der bescheidene Wiederaufbau nach dem Zweiten Weltkrieg verweist auf die schwierigen ökonomischen Bedingungen der Nachkriegszeit.

Ansicht von NW

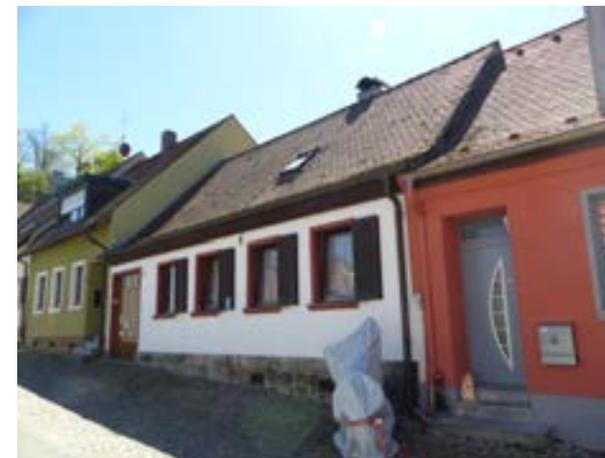
Sternenhofgasse 16

Taufständiges, eingeschossiges Wohnhaus in leichter Hanglage, verputzter Massivbau, mit den Giebelseiten unmittelbar an die Nachbargebäude grenzend, Straßenfassade mit seitlicher Toreinfahrt, Satteldach; Mitte 19. Jh. erbaut, im Zweiten Weltkrieg beschädigt, Wiederaufbau um 1950 unter Verwendung älterer Gebäudeteile im Keller und den Umfassungsmauern.

Der Entwurf für den Wiederaufbau stammt vom Breisacher Bau-Ingenieur Karl Wiedensohler.

Das Wohnhaus ist ein typischer Bestandteil der traufständigen, größtenteils eingeschossigen Bebauung in der Sternenhofgasse. Der bescheidene Wiederaufbau nach dem Zweiten Weltkrieg verweist auf die schwierigen ökonomischen Bedingungen der Nachkriegszeit.

Ansicht von NW

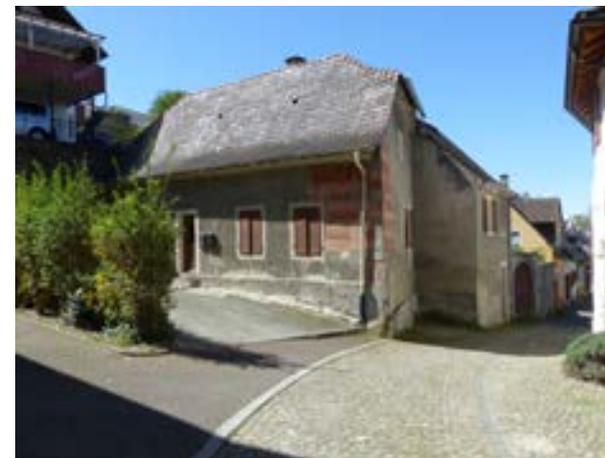
1850-1919 mit Metzgerei im Erdgeschoss.

Das kleine, freistehende Gebäude ist ein seltener Hinweis auf die Bebauung in Breisach im 18. Jh. und für die Stadtbaugeschichte von Bedeutung.

Ansicht von NO

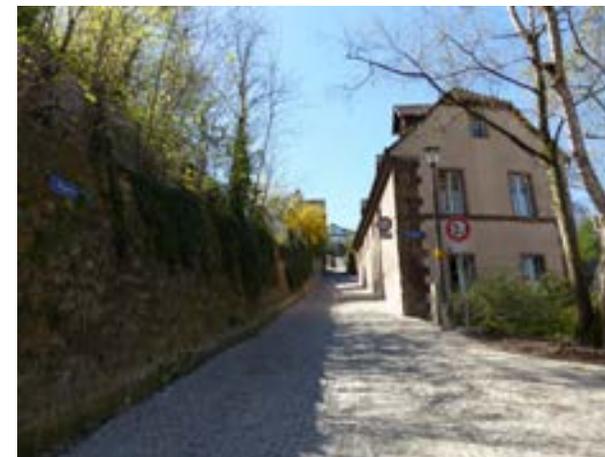
Ehem. Gasthaus "Zur Rose", giebelständiges, zweigeschossiges Wohnhaus in Hanglage über niedrigem Kellergeschoss, verputzter Massivbau mit Eckquaderung, Krüppelwalmdach mit Giebelgauben; 17. Jh., um 1954 Umbau der Wanderherberge unter Veränderung der Fensterproportionen, 1993 Veränderungen durch Ausbau des Dachgeschosses, heutige Nutzung als Facheinrichtung für Wohnungslose.

Das markante Wohnhaus bildet den südöstlichen Abschluss der Sternenhofgasse in traufständiger Ausrichtung zum Augustinerberg. Der ortsbildprägende Bau an der Nordseite des Münsterberges ist wichtiger und seltener Bestandteil der Bebauung vor den mehrfachen Kriegszerstörungen. Als ehem. Wanderherberge ist es ebenfalls stadthistorisch von Bedeutung.

Ansicht von NO

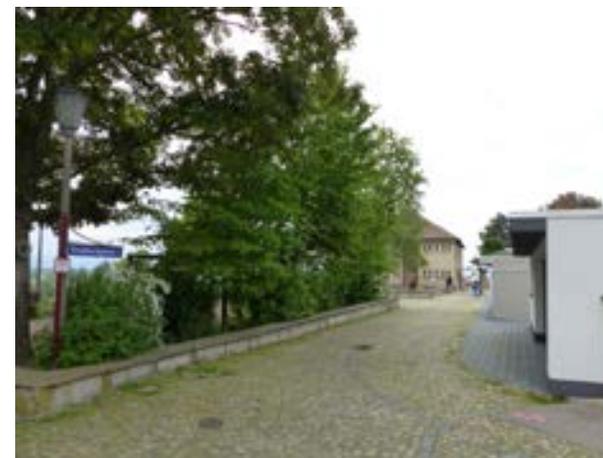
Der Gassenraum ist Bestandteil des mittelalterlichen Stadtgrundrisses, der sich trotz der Kriegszerstörungen erhalten hat. Mit dem Theresianum ist er ein wichtiger Hinweis auf die Schulgeschichte in Breisach und verweist auf die Lage der einstigen Klosteranlage, die sich am Westhang der Oberstadt befunden hatte.

Ansicht von S

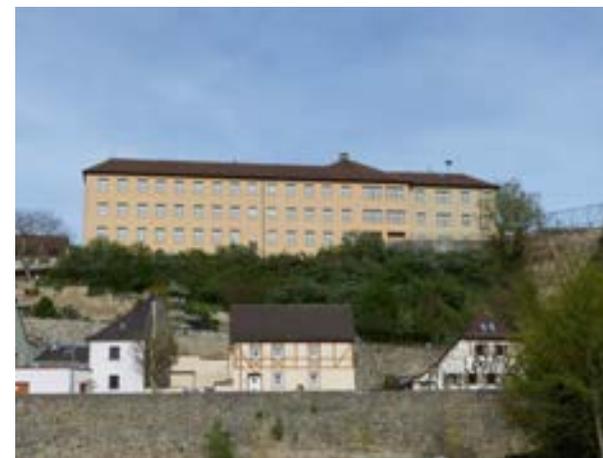
Das stadtbildprägende Gebäude des Theresianums ist zentraler Bestandteil der gestaffelt aufgebauten Stadtsilhouette in der Ansicht von Westen. Als Schulgebäude und ehem. Kloster ist es ebenfalls ein herausragendes Dokument der Kirchen- und Schulgeschichte von Breisach und ein wichtiger Hinweis auf die Wiederaufbaugeschichte des 19. Jhs. und nach dem Zweiten Weltkrieg.

Ansicht von SW

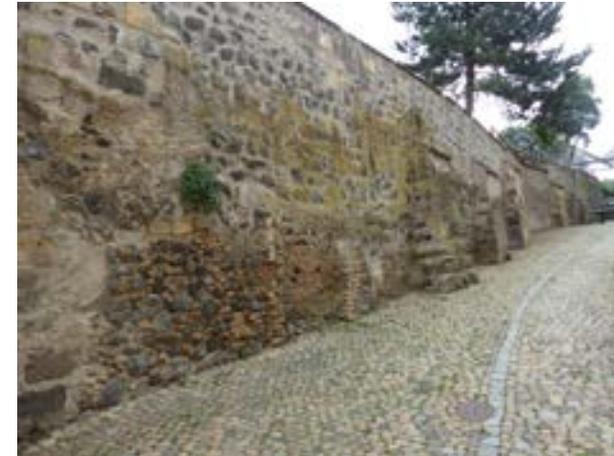
Die Mauern begrenzten einst den Garten des Ursulinenklosters.

Die Mauerungen sind wichtiger Bestandteil des historischen Stadtgrundrisses, indem sie auf die Lage des einstigen Ursulinenklostergartens verweisen. Als Dokument der Kirchengeschichte von Breisach wie auch der Zerstörungen von 1793 sind sie stadthistorisch bedeutend.

Ansicht von NW auf Höhe des Nebengebäude Schulgasse 3
