# Denkmalpflegerischer Werteplan Gesamtanlage Merdingen

Gesamtanlage gemäß § 19 DSch

**DENKMALPFLEGERISCHER WERTEPLAN  
GESAMTANLAGE Merdingen**

05.09.2017  
Viola Lampert-Grohe

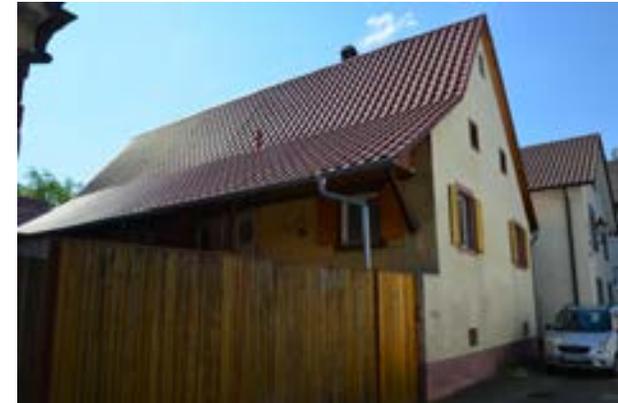
*Engelstraße 2, Ansicht von O*

Das für das Ortsbild von Merdingen charakteristische Gebäude steht am Rand des historischen Dorfkernes an einer Ausfallstraße und ist ein aussagekräftiges Zeugnis des massiven Wachstums, den das Haufendorf insbesondere im 18. Jh. erfahren hat.

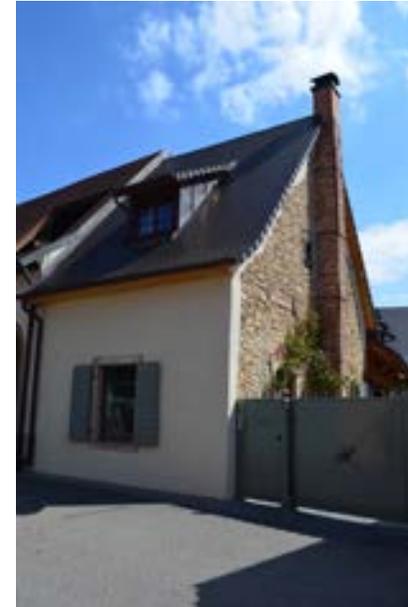
*Enggasse 1, Ansicht von W*

Am heutigen Wohnhaus lässt sich noch die einstige Nutzung als Schmiede ablesen. Es ist somit ein wichtiger Hinweis auf das in einem der Nebengassen von Merdingen ehemals angesiedelte Handwerk und ein Beispiel für die dortige Sozial- und Gewerbestruktur.

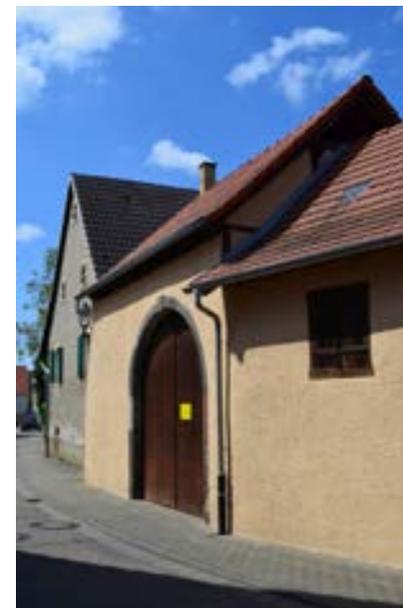
*Enggasse 2 (bei), Ansicht von N*

Traufständige Scheune, verputzt, in Teilen Fachwerkkonstruktion, rundbogige Tordurchfahrt, Schlußstein mit Pflugschar des Ackermanns, Satteldach; im Schlußstein 1751 datiert.

Die Scheune mit seiner rundbogigen Tordurchfahrt ist wichtiger und prägender Bestandteil der dichten Bebauung in der Enggasse. Der Ökonomiebau ist charakteristisch für das Ortsbild von Merdingen und ein Hinweis auf die vornehmlich landwirtschaftlich geprägte Sozial- und Wirtschaftsstruktur des Weinbauernortes.

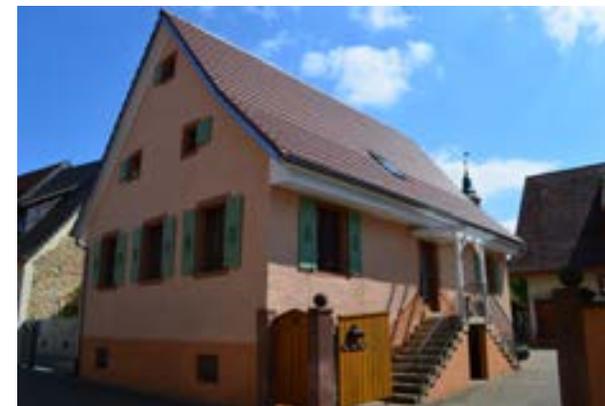
Enggasse 3, Ansicht von SW

Giebelständiges, eingeschossiges Wohnhaus über hohem Kellergeschoss mit Kellerluken, verputzte Konstruktion mit aufgeputzter Eckquaderung, hofseitige Erschließung über zweiläufige Eingangstreppe, Satteldach mit Aufschieblingen zur hofseitigen Überdachung; 18. Jh.

Das für das Ortsbild typische Wohnhaus ist wichtiger Bestandteil der Bebauung in der Enggasse, an dem sich die Sozialstruktur des ehemals überwiegend landwirtschaftlich geprägten Haufendorfes wie auch die Ortsbaugeschichte mit dem massiven Wachstum im 18. Jh. ablesen lässt.

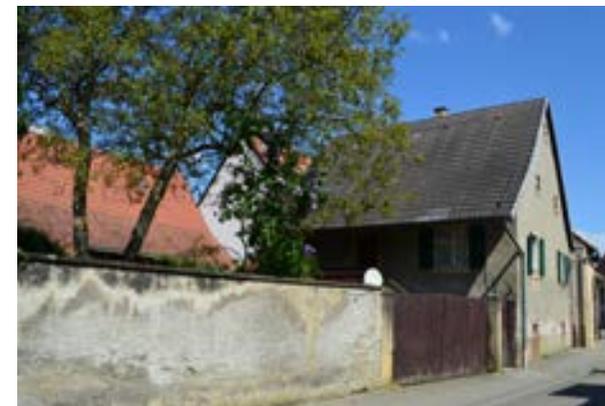
Enggasse 4, Ansicht v. S

Die komplett erhaltene Hofanlage ist prägender Bestandteil der Bebauung in der Enggasse und ein aussagekräftiges Dokument der Wirtschafts- und Sozialstruktur in Merdingen. Sie zeugt vom ökonomischen Aufschwung unter dem Deutschordenshaus Freiburg im 18. Jh. und mit den Erweiterungen/Erneuerungen von einer kontinuierlich landwirtschaftlichen Nutzung trotz der unbeständigen wirtschaftlichen Verhältnisse im 19. Jh.

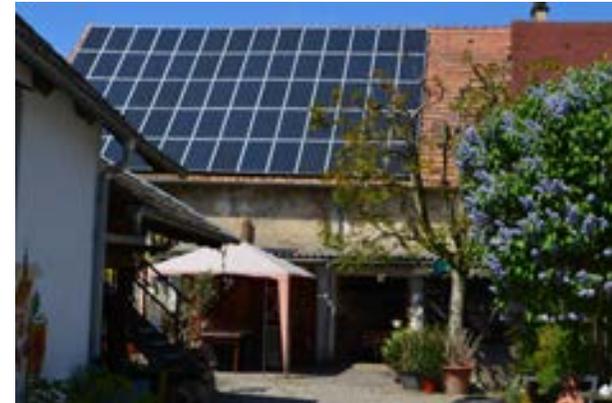
*Enggasse 5, rückwärtige Scheune, Ansicht von O*

Rückwärtige Scheune eines Winkelgehöfts, in Teilen verputzter Massivbau mit Satteldach;  
18. Jh.

Die Scheune ist erhaltenswerter Bestandteil der Bebauung in der Enggasse mit ihren charakteristischen Hofanlagen und ein wichtiger Hinweis auf die überwiegend landwirtschaftlich geprägte Wirtschaftsstruktur des Haufendorfes.

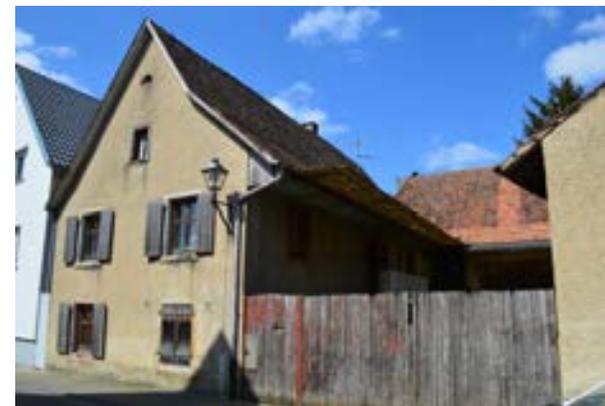
*Enggasse 6, Ansicht von O*

Dreiseithof, bestehend aus traufständigem, zweigeschossigen Wohnhaus, verputzt, in Teilen vermutlich Fachwerkkonstruktion, hofseitige Erschließung über Eingangstreppe, Satteldach mit Aufschieblingen zur hofseitigen Überdachung; rechtwinklig zum Wohnhaus rückwärtige Scheune mit Satteldach; zur Enggasse Hofeinfahrt; 18. Jh.

Die komplett und vollständig erhaltene Hofanlage ist prägender Bestandteil der Bebauung in der Enggasse. Als ein aussagekräftiges Dokument der Wirtschafts- und Sozialstruktur in Merdingen zeugt sie vom ökonomischen Aufschwung unter dem Deutschordenshaus Freiburg im 18. Jh. Die kompakte, kleinteilige und gegenüber den Hofanlagen an der Langgasse bescheidene Anlage ist ein wichtiges Zeugnis der Sozialtopographie von Merdingen.

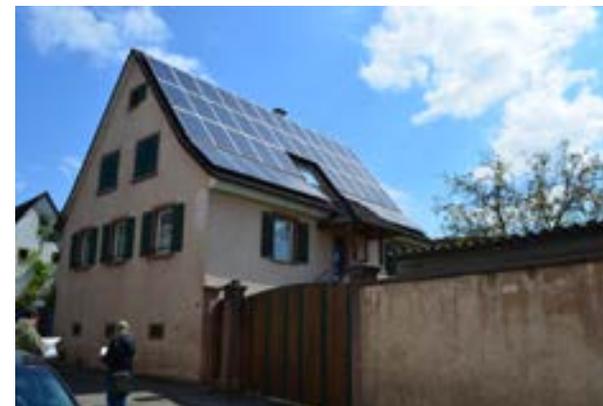
Enggasse 7, Ansicht von SW

Giebelständiges, eingeschossiges Wohnhaus über hohem Kellergeschoss mit Kellerluken, verputzte Konstruktion, hofseitige Erschließung über Eingangstreppe, Satteldach mit Aufschieblingen zur hofseitigen Überdachung und zweigeschossigem Dachstuhl; Einfriedungsmauer zur Enggasse, dort Fußgängerpforte und Tordurchfahrt mit Torpfosten aus rotem Sandstein; 18. Jh.

Das für das Ortsbild typische Wohnhaus ist wichtiger Bestandteil der Bebauung in der Enggasse, an dem sich die Sozialstruktur des ehemals überwiegend landwirtschaftlich geprägten Haufendorfes wie auch die Ortsbaugeschichte mit dem massiven Wachstum im 18. Jh. ablesen lässt.

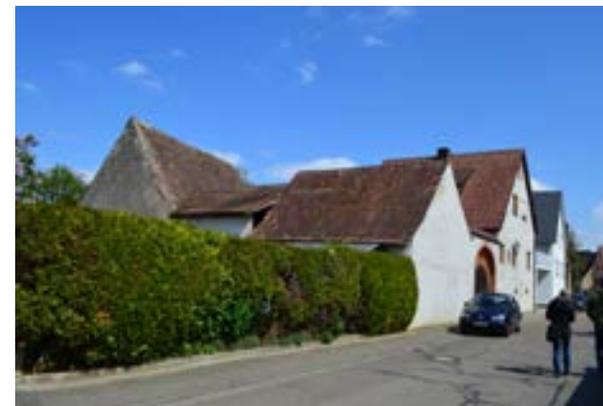
*Enggasse 10, Ansicht von S*

Dreiseithof, bestehend aus giebelständigem, eingeschossigen Wohnhaus über hohem Kellergeschoss mit Kellerluken, verputzte Konstruktion, hofseitige Erschließung, Satteldach; rechtwinklig zum Wohnhaus rückwärtige Scheune, Massivbau mit Satteldach; parallel zum Wohnhaus befindet sich ein weiteres Ökonomiegebäude mit Verbindungsbau; zur Enggasse Hofeinfahrt mit Rundbogentor; 18. Jh., im Torbogen 1766 und 2008 bez., nachträglicher Dachgeschossausbau des Wohnhauses zu Wohnzwecken.

Die komplett erhaltene Hofanlage in stadtbauhistorisch aussagekräftiger Lage am südwestlichen Rand des historischen Ortskerns ist markanter Bestandteil der Bebauung in der Enggasse. Als ein wichtiges Dokument der Wirtschafts- und Sozialstruktur in Merdingen zeugt sie vom ökonomischen Aufschwung unter dem Deutschordenshaus Freiburg im 18. Jh.

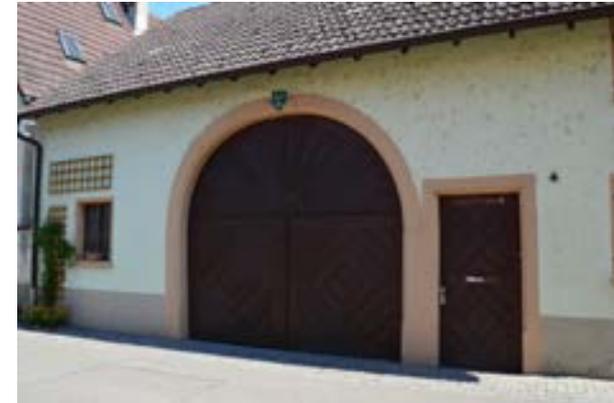
*Farbgasse 4 (bei), Ansicht von W*

Der Torbogen ist ein seltenes Relikt aus der Zeit vor den nahezu vollumfänglichen Kriegszerstörungen des Dorfes im 17. Jh. Mit den Zeichen von Pflugschar, Sech und Rebmesser ist es ein wichtiger Hinweis auf die ehemals überwiegend landwirtschaftlich geprägte Wirtschaftsstruktur des Wein- und Ackerbauernortes.

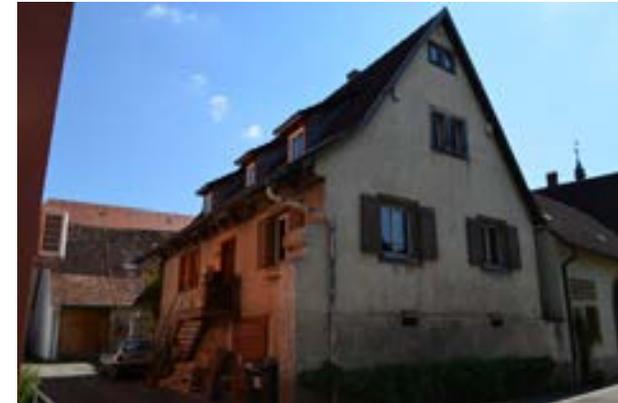
*Farbgasse 6, Ansicht von W*

Giebelständiges, eingeschossiges Wohnhaus über hohem, massiven Kellergeschoss mit Kellerluken und Stalltür, verputzter Fachwerkbau, hofseitige Erschließung über einläufige Eingangstreppe, Satteldach mit Aufschieblingen zur hofseitigen Überdachung; rechtwinkelig zum Wohnhaus ausgerichtete, rückwärtige ehem. Scheune, heute Wohnhaus, Satteldach; 18. Jh., im Wohnhaus nachträglicher Ausbau des Dachgeschosses mit Schlepptgauben.

Das für das Ortsbild typische Winkelgehöft ist wichtiger Bestandteil der Bebauung in der Farbgasse, an dem sich die Sozial- und Wirtschaftsstrukturstruktur des ehemals überwiegend landwirtschaftlich geprägten Hafendorfes ablesen lässt. Es ist darüber hinaus ein Zeugnis der Ortsbaugeschichte und verweist auf das Wachstum Merdingens, das sich im 18. Jh. unter dem Deutschordenshaus von Freiburg vollzogen hat.

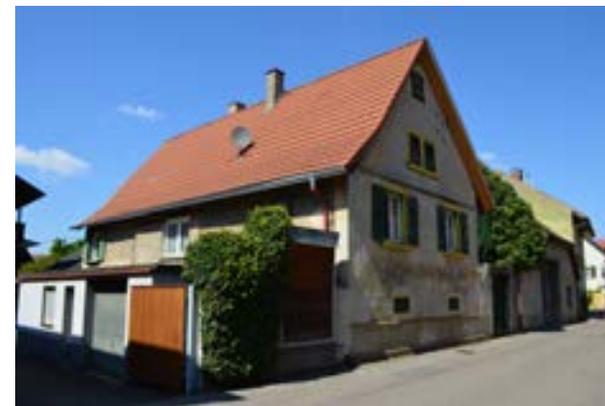
Farbgasse 7, Ansicht von O

Gehöft, bestehend aus giebelständigem, eingeschossigen Wohnhaus über hohem Kellergeschoss mit Putzrustika und Kellerluken, verputzte Konstruktion, Satteldach; parallel zum Wohnhaus giebelständig ausgerichtete Scheune mit großem, rechteckigem Scheunentor und Krüppelwalmdach; 18. Jh., Anfang 20. Jh. verändert.

Das für das Ortsbild typische Gehöft ist Bestandteil der Bebauung in der Farbgasse, an dem sich die Sozial- und Wirtschaftsstrukturstruktur des ehemals überwiegend landwirtschaftlich geprägten Hafendorfes ablesen lässt. Es ist darüber hinaus ein Hinweis auf die Ortsbaugeschichte und das Wachstum Merdingens, das sich insbesondere im 18. Jh. vollzogen hat. Mit seinem Ausbau und den nachträglichen Veränderungen ist es ein Hinweis auf eine Stabilisierung der ökonomischen Verhältnisse.

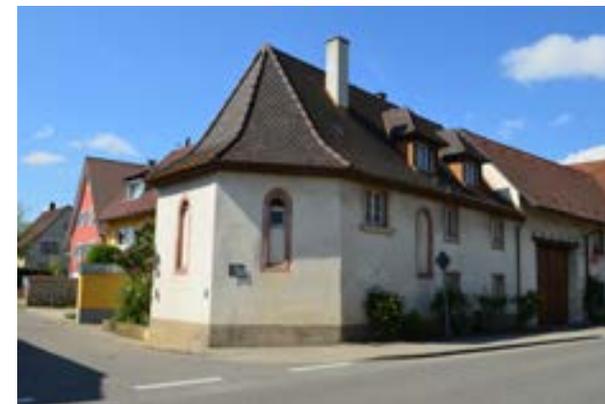
*Friedhofstraße 2, Ansicht von NO*

Ehem. Leprosenkapelle St. Wendelin, heute Wohnhaus, verputzter Massivbau mit polygonalem Ostabschluß, Satteldach; im Kern 15. Jh., im Mittelalter Leprosenkappelle, seit 1831 im Gemeindebesitz, daraufhin Umbau zu einem Armenhaus, in den 1950er Jahren aufgrund des Wohnraum Mangels nach dem 2. Weltkrieg erfolgter Wohnungsausbau und Dachgeschossausbau mit Giebelgauben durch die Gemeinde.

Das Gebäude ist ein wichtiges Zeugnis der örtlichen Kirchengeschichte von Merdingen und als ehem. Wendelinskapelle ein Zeugnis der Volksfrömmigkeit. Ursprünglich außerhalb des Ortes jenseits des Letzgrabens gelegen, ist es von ortsbauhistorischer Bedeutung. Darüber hinaus ist es durch seine vielfältigen Nutzungen und Umnutzungen ein wichtiges Dokument der Orts- wie auch der Sozialgeschichte.

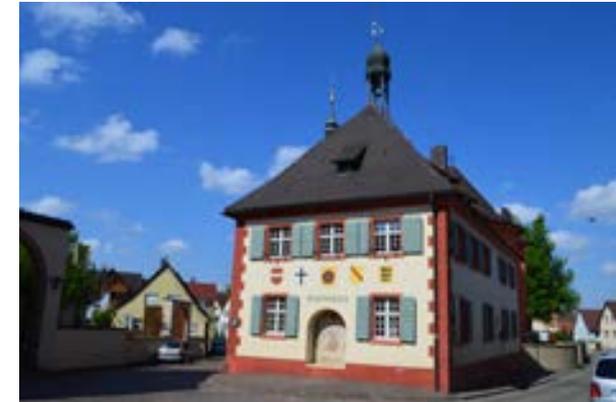
Kirchgasse 2, Ansicht von SO

Das Rathaus befindet sich in städtebaulich markanter und aussagekräftiger Lage, wo die Kirchgasse in die Langgasse mündet und dokumentiert den Straßenverlauf aus der Zeit vor dem Ausbau und Wachstum des Dorfes unter der Ortsherrschaft des Deutschordenshauses Freiburg. Darüber hinaus ist es ein Zeugnis der Rathausarchitektur des 18. Jhs. und besitzt für die Ortsgeschichte dokumentarischen Wert.

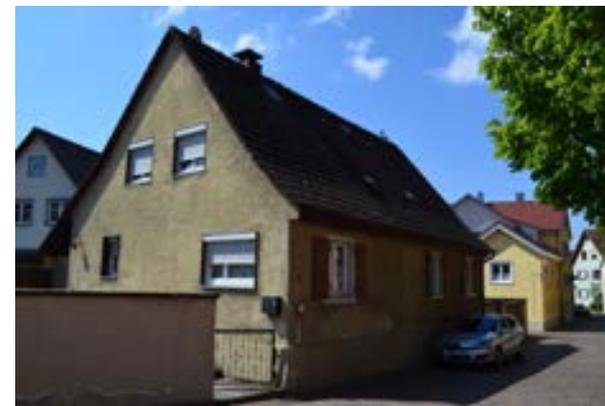
*Kirchgasse 3, Ansicht von O*

Taufständiges, eingeschossiges Wohnhaus über niedrigem, rustifizierten Kellergeschoss, verputzt, Satteldach mit rückwärtigem Aufschiebling zur Hofüberdachung; wohl 19. Jh. mit nachträglichen Veränderungen durch Dachgeschossausbau sowie jüngeren Fensterformaten.

Das bescheidene Wohnhaus ist trotz seiner Veränderungen ein für das Ortsbild typischer Bestandteil der Bebauung in Merdingen und ein Hinweis auf die Nachverdichtung innerhalb des historischen Ortskernes.

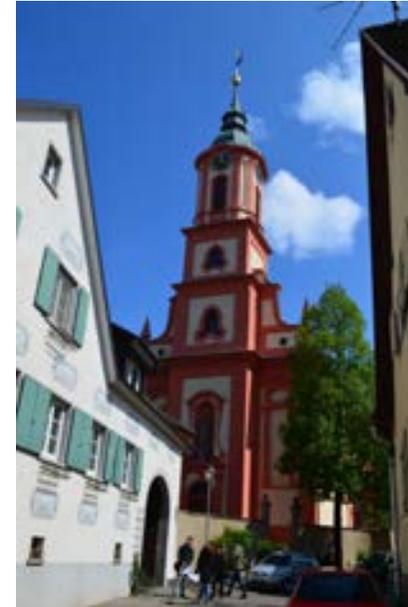
Kirchgasse 4, von W

Kath. Pfarrkirche St. Remigius, spätbarocke Saalkirche mit Westturm, Hauptportal mit Immaculata von Johann Christian Wentzinger, im Innern Deckenfresken und Altarblätter von Franz Joseph Spiegler, Altar und Kanzel von Joseph Anton Feuchtmayer; 1738-41 erbaut; Kirchhof mit Einfriedung sowie ehem. Gebeinhaus von 1757/58, heute Gefallenengedenkstätte, Neugestaltung des Kirchhofs mit der Straßenverbreiterung von 1979/80.

Pfarrkirche, Kirchhof und Pfarrhof sind für die Ortsbaugeschichte wie auch Kirchengeschichte von herausragender und zentraler Bedeutung. Zusammen mit dem Rathaus bildet die eindruckliche Konzentration barocker Bauten die Ortsmitte des Haufendorfes, wobei der Turm der Pfarrkirche als städtebauliche Dominante das Ortsbild maßgeblich prägt.

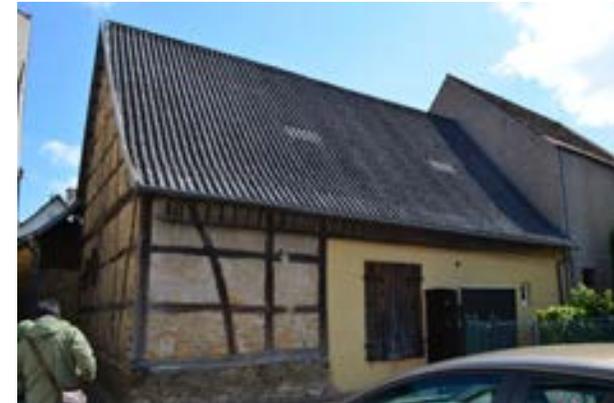
*Kirchgasse 9*

Von der Kirchgasse zurückversetzte Scheune, in Teilen unverputztes, konstruktives Fachwerk, Satteldach; wohl 19. Jh.

Die Scheune ist charakteristischer und gut erhaltener Bestandteil der Bebauung in den Randbereichen des historischen Ortskernes, das sich in der Kirchgasse durch eine besonders unregelmäßige und verwinkelte Parzellierung auszeichnet und möglicherweise ein Hinweis auf das Prinzip der Realerbteilung ist. Es ist ein wichtiger Hinweis auf die überwiegend landwirtschaftlich geprägte Wirtschaftsstruktur in Merdingen.

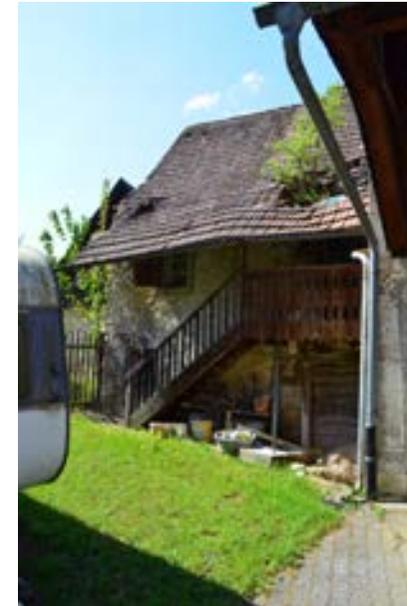
Kirchgasse 5 (bei)

Von der Kirchgasse zurückversetzt stehendes, an eine Ökonomie giebelseitig angrenzendes Ausgeding, verputzte Konstruktion, hofseitige Erschließung über hölzerne, einläufige Eingangstreppe, Satteldach; 18./19. Jh.

Das Ausgeding ist anschaulicher und intakt überlieferter Bestandteil der Bebauung in den Randbereichen des historischen Ortskernes, das sich in der Kirchgasse durch eine besonders unregelmäßige und verwinkelte Parzellierung auszeichnet und ein Hinweis auf das Prinzip der Realerbteilung ist. Als Ausgeding ist es ein anschauliches Beispiel der sozialen Strukturen in Merdingen, das sich am Ortsgrundriss ablesen lässt.

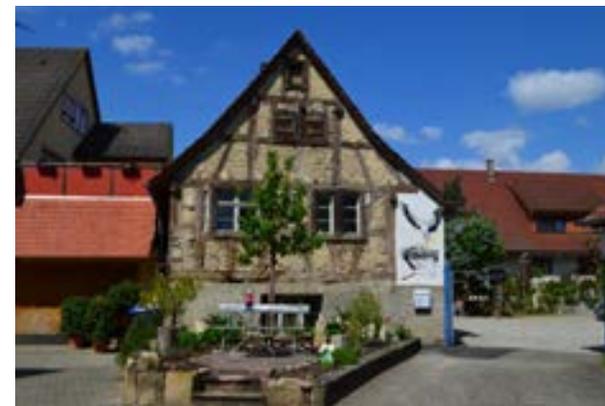
Kirchgasse 14, Ansicht von O

Von der Kirchgasse zurückversetzt stehendes, giebelständiges, eingeschossiges Wohnhaus über massivem Kellersockel, unverputztes, freigelegtes Fachwerk, Satteldach; 18. Jh.

Das Wohnhaus ist gut erhaltener Bestandteil der Bebauung in den Randbereichen des historischen Ortskernes, die sich in der Kirchgasse durch eine besonders unregelmäßige und verwinkelte Parzellierung auszeichnet und möglicherweise ein Hinweis auf das Prinzip der Realerbteilung ist. Das bescheidene Gebäude ist darüber hinaus ein Beispiel des sozialen Gefälles in den peripheren, von dem Wegenetz abgelegenen Bereichen Merdingens.

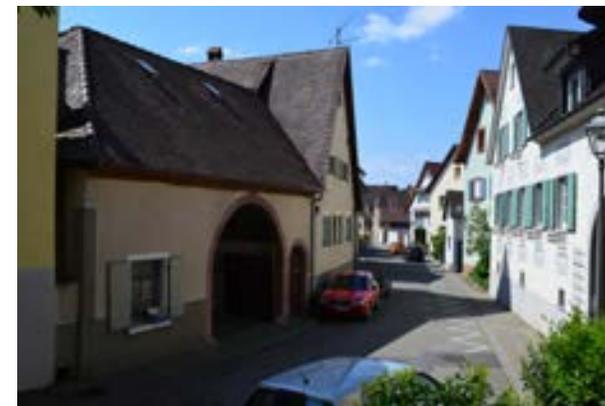
*Kirchgasse 15, Ansicht von W*

Gehöft mit giebelständigem, eingeschossigen Wohnhaus über hohem Kellergeschoß mit Kellerluken, vermutlich verputztes Fachwerk, Satteldach mit teilweise verblatteter Dachkonstruktion; traufseitig anschließende Ökonomie, verputzte Konstruktion mit Fußgängerpfote, korbbogiger Tordurchfahrt und einseitigem Walmdach; Torbogen mit Rebmesser, Pflugschar und Sech; 1753 bez.

Das für das Ortsbild von Merdingen charakteristische Gehöft ist wichtiger Bestandteil der Bebauung in der Kirchgasse, an dem sich die landwirtschaftlich geprägte Sozial- und Wirtschaftsstruktur des Haufendorfes ablesen lässt. Es ist darüber hinaus ein Dokument der Ortsbaugeschichte und zeugt vom Wachstum Merdingens, das sich insbesondere im 18. Jh. unter dem Deutschordenhaus Freiburg vollzogen hat.

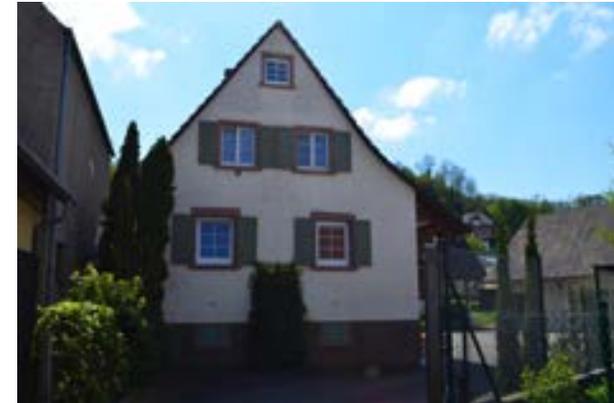
*Kirchgasse 19, Ansicht von N*

Von der Kirchgasse zurückversetztes giebelständiges, eingeschossiges Wohnhaus über hohem Kellergeschoss mit Kellerluken, verputzte Konstruktion, Satteldach mit Aufschieblingen zur hofseitigen Überdachung; 18. Jh.

Das für das Ortsbild typische Wohnhaus ist Bestandteil der Bebauung in den Randbereichen von Merdingen, die sich in der Kirchgasse durch eine besonders unregelmäßige und verwinkelte Parzellierung auszeichnet und möglicherweise ein Hinweis auf das Prinzip der Realerbteilung ist. Darüber hinaus ist es ein Hinweis auf die Sozialstruktur wie auch die Ortsbaugeschichte mit dem starken Wachstum im 18. Jh. unter dem Freiburger Deutschordenshaus.

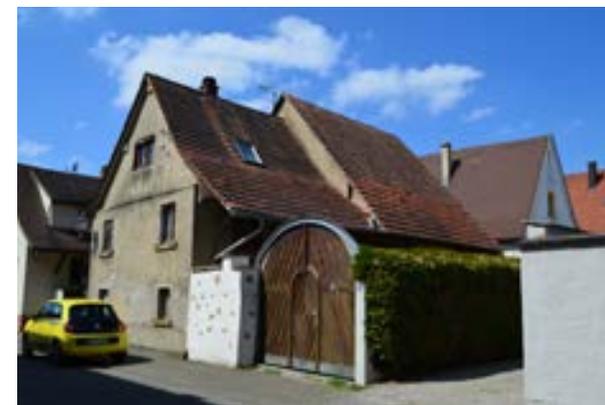
*Kirchgasse 20, Ansicht von O*

Giebelständiges, zweigeschossiges Einhaus, verputzte Konstruktion, in Teilen Fachwerk, Satteldach mit Aufschieblingen zur hofseitigen Überdachung; rückwärtig unmittelbar angrenzender Ökonomieteil mit Satteldach; wohl 18. Jh., nachträgliche Veränderungen an der Giebelseite mit Ausbau des Untergeschosses und veränderten Fensterformaten vermutlich in der 1. H. des 20. Jhs.

Das bescheidene Einhaus ist ein wichtiger und intakt erhaltener Hinweis auf das soziale Gefälle in den Randbereichen des historischen Ortskerns. Es ist erhaltenswerter, für das Ortsbild typischer Bestandteil der landwirtschaftlich geprägten Bebauung Merdingens.

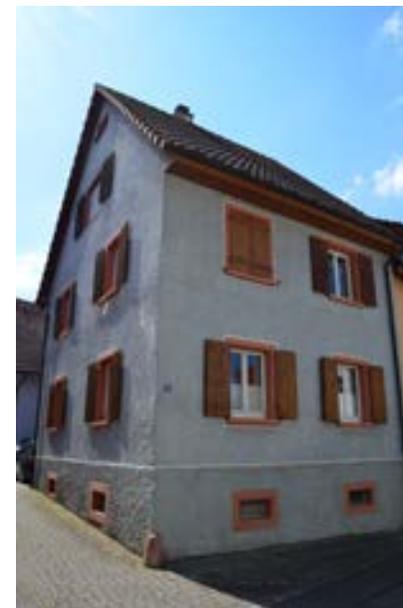
*Kirchgasse 21, Ansicht von N*

Traufständiges, zweigeschossiges Wohnhaus über massivem, den Geländeunterschied nivellierenden Kellersockel, verputzte Konstruktion mit Prellstein an der nordöstlichen Gebäudeecke, rückwärtige Erschließung, Satteldach; das Gebäude mit älterem Kern wurde wohl Ende des 19./Anfang des 20. Jhs aufgestockt.

Die unregelmäßige Parzellierung gegen Ende des 19. Jhs. ist möglicherweise ein Hinweis auf die praktizierte Realerbteilung. Darüber hinaus lässt sich am Gebäude mit seiner für die Kirchgasse ungewöhnlichen Ausrichtung und Kubatur die Umbrüche der sozialen Verhältnisse gegen Ende des 19./Anfang 20. Jhs. mit einer einhergehenden Veränderung der Wohnformen ablesen. Das Gebäude ist somit ein aussagekräftiges Beispiel für die sich über die Jahrzehnte veränderten Sozialstrukturen in Merdingen.

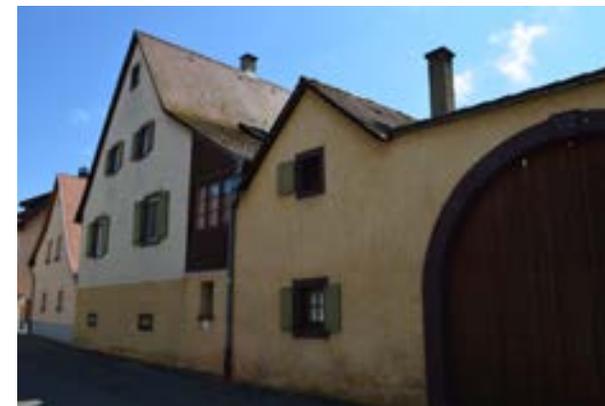
*Kirchgasse 25, Ansicht von SW*

Gehöft mit giebelständigem, eingeschossigem Wohnhaus über hohem Kellergeschoss mit Kellerluken, verputzt, hofseitige Laube, Satteldach; parallel zum Wohnhaus ausgerichtete Scheune, verputzt mit Satteldach; straßenseitig Einfriedung mit Toreinfahrt und Fußgängerpforte; im Torbogen 1745 bez.

Das für das Ortsbild typische Gehöft ist mit seiner Tordurchfahrt charakteristischer Bestandteil der Bebauung in der Kirchgasse, an dem sich die Sozial- und Wirtschaftsstruktur des ehemals überwiegend landwirtschaftlich geprägten Haufendorfes ablesen lässt. Es ist darüber hinaus ein Zeugnis der Ortsbaugeschichte und verweist auf das Wachstum Merdingens, das sich im 18. Jh. unter dem Deutschordenshaus von Freiburg vollzogen hat.

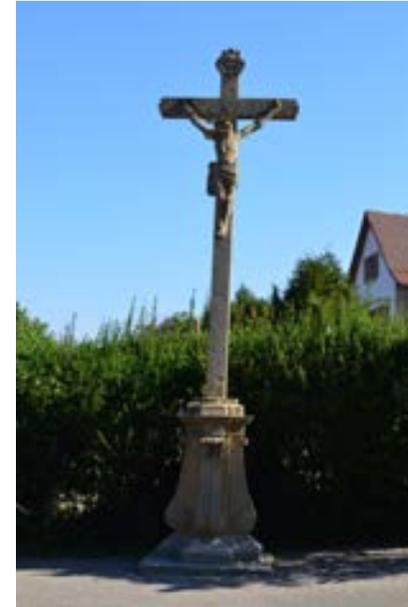
*Langgasse 8 (bei), Ansicht von S*

Wegkreuz aus Sandstein mit Korpus, profiliertes Sockel mit Voluten an den Seitenflächen; am Kreuzfuß Datierung 16.. beschädigt, ursprünglich 1699 bez.

Das Wegkreuz besitzt als aussagekräftiges Zeugnis der Volksfrömmigkeit in Merdingen dokumentarischen Wert.

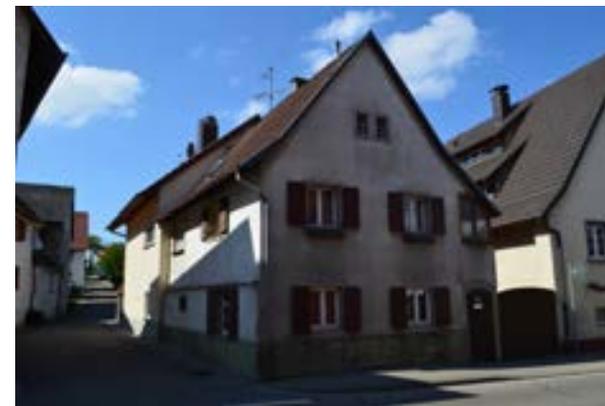
Langgasse 9, Ansicht von N

Giebelständiges, zweigeschossiges Wohnhaus mit leicht vorspringendem Obergeschoss, verputztes Fachwerk, hofseitige Erschließung und Laubengang, Satteldach mit Aufschieblingen zur hofseitigen Überdachung; 18. Jh., wohl in der 2. H. des 20. Jhs. nachträgliche Veränderungen durch Untergeschossausbau zu Wohnzwecken.

Das für das Ortsbild typische Wohnhaus mit charakteristischer giebelständiger Ausrichtung befindet sich in ortsbauhistorisch aussagekräftiger Ecklage zum Gassenraum Hinterhofen, an dem sich das Wachstum des Dorfes im 18. Jh. mit dem Ausbau des Wegenetzes ablesen lässt. Darüber hinaus ist es trotz seiner Veränderungen ein Hinweis auf die Sozialstruktur in den Randbereichen des ehemals überwiegend landwirtschaftlich geprägten Haufendorfes.

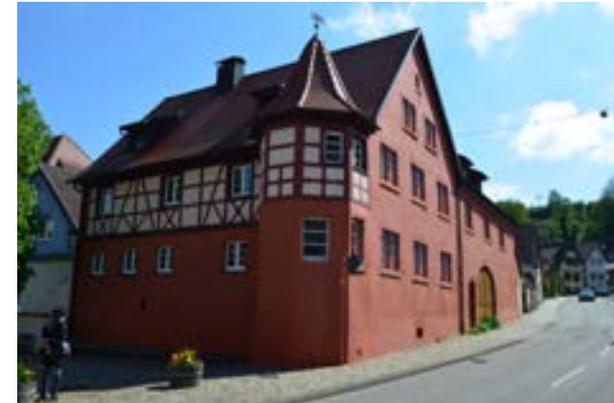
*Langgasse 10, Ansicht von SO*

Das stattliche, ortsbildprägende Gebäude befindet sich mit zwei weiteren Gasthäusern in historisch charakteristischer Lage am Ortseingang und ist ein Dokument der Merdinger Gasthausgeschichte. Mit seinem Kernbau aus der Zeit vor den Kriegszerstörungen des 17. Jhs. und den nachfolgenden An- und Umbauten ist es trotz seiner Umnutzung in ein Wohnhaus ein besonders aussagekräftiges Zeugnis des Wiederaufbaus und des wirtschaftlichen Aufschwungs von Merdingen im 18. Jh.

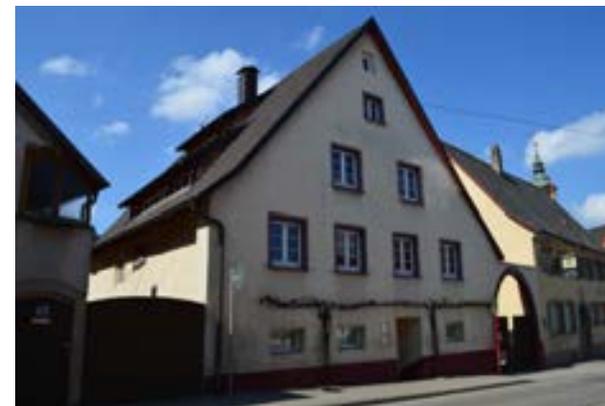
*Langgasse 11, Ansicht von N*

Ehem. Gehöft und "Gasthaus Pflug", heute Wohnhaus mit giebelständigem, zweigeschossigem Wohnhaus, verputzt, teilweise Fachwerkkonstruktion, hofseitige Erschließung über einläufige Eingangstreppe, Satteldach; an das Wohnhaus angefügte Einfriedung mit Tordurchfahrt; rückwärtig ehem. Scheune; im Kern 17. Jh., im Torbogen 1754 bez., zu Beginn des 21. Jhs. umfassend saniert mit Ausbau des ehem. Kellergeschosses zu Gewerbezwecken mit Durchfensterung sowie Ausbau des Dachgeschosses mit breiten Schleppläuben.

Das stattliche Gebäude befindet sich mit zwei weiteren Gasthäusern in historisch charakteristischer Lage am Ortseingang und ist ein Dokument der Merdinger Gasthausgeschichte. Es zeugt vom Wiederaufbau nach den Kriegszerstörungen im 17. Jh. und dem wirtschaftlichen Aufschwung von Merdingen im 18. Jh.

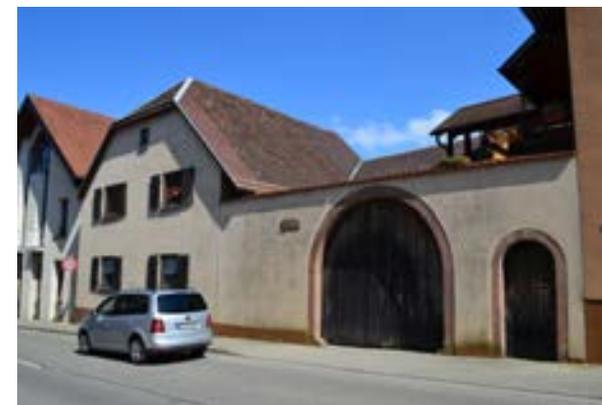
Langgasse 12, Ansicht von S

Straßenseitige Einfriedung mit rundbogiger Fußgängerpforte sowie Tordurchfahrt aus rotem Buntsandstein zum Anwesen Langgasse 12, Keilstein mit Sech und Pflugschar; 1736 bez., in den 1970/80er Jahren Zurückversetzung des Mauerstücks im Zusammenhang mit der Verbreiterung der Langgasse.

Die Einfriedung mit Tordurchfahrt und Fußgängerpforte ist ortsbildprägender Bestandteil der Bebauung in der Langgasse. Mit den Zeichen von Pflugschar und Sech ist es ein wichtiger Hinweis auf die ehemals überwiegend landwirtschaftlich geprägte Wirtschaftsstruktur des Wein- und Ackerbauernortes.

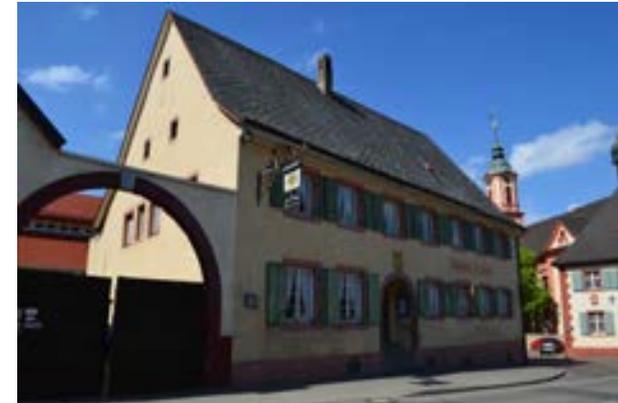
*Langgasse 13, Ansicht von O*

Das stattliche, freistehende Gebäude befindet sich in stadtbeaulich markanter Ecklage zu Beginn der Kirchgasse. Mit zwei weiteren Gasthäusern in historisch charakteristischer Lage am Ortseingang ist es ein lebendiges Dokument der Merdinger Gasthausgeschichte und zeugt vom wirtschaftlichen Aufschwung von Merdingen im 18. Jh. Darüber hinaus ist es als Geburtshaus von dem Bildhauer Sellinger von heimatgeschichtlicher Bedeutung.

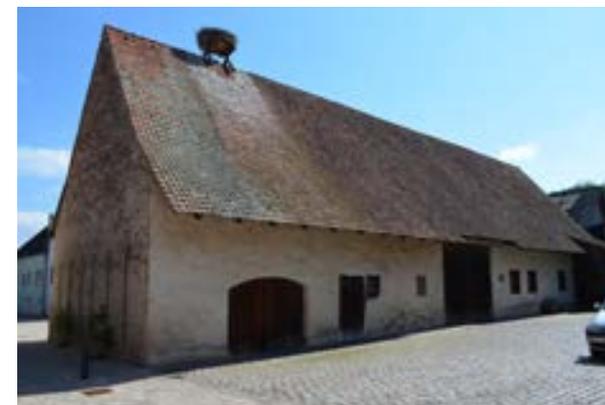
*Langgasse 16, Ansicht von SO*

Die Zehntscheune wurde während der Ortsherrschaft des Freiherrn Johann Friedrich von Kageneck im Munzigen errichtet, bis 1806 vom Deutschen Orden in Freiburg und im 19. und 20. Jh. von der Gemeinde als Farrenstall und Gemeindescheuer genutzt.

Der langgestreckte Baukörper bildet mit dem nahe gelegenen barocken Rathaus, sowie der barocken Kirche und Pfarrhof das Zentrum des öffentlichen und geistigen Lebens und ist ein eindrückliches und aussagekräftiges Zeugnis der Herrschaftsgeschichte in Merdingen. Darüber hinaus ist es mit seiner Nutzung als Gemeindezentrum ein Hinweis auf das Dorfentwicklungsprogramm der 1980er Jahre.

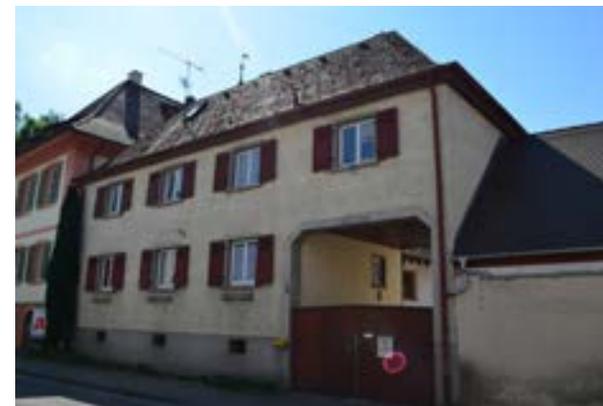
*Langgasse 17, Ansicht von N*

Taufständiges, zweigeschossiges Wohnhaus über Kellersockel mit Kellerluken, mit den Schmalseiten unmittelbar an die benachbarte Bebauung grenzend, verputzt, seitliche Tordurchfahrt zum rückwärtigen Hofareal, hofseitige Erschließung, Walmdach; im Kern wohl 18. Jh., im 19. Jh. straßenseitige Hälfte eines durch Erbteilung entstandenen Doppelwohnhauses, vermutlich in der 1. H. 20. Jh. verändert und aufgestockt.

Das Gebäude prägt mit seiner Tordurchfahrt das Ortsbild von Merdingen. Von der Bebauung in der Langgasse hebt es sich durch seine ungewöhnliche Kubatur ab und ist ein wichtiger Hinweis auf eine Veränderung der Wohn- und Sozialverhältnisse seit dem frühen 20. Jh.

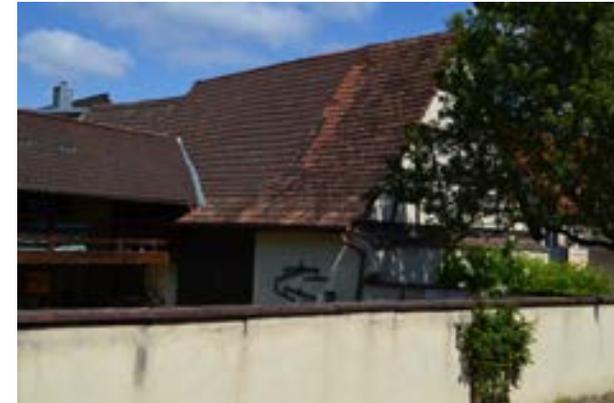
*Langgasse 18 (bei), Ansicht von SO*

Den rückwärtigen Grundstücksbereich von Langgasse 18 traufständig abschließende Scheune, verputzt mit giebelseitig vorspringendem Untergeschoss und großem, hölzernen Scheunentor, unverputzter Fachwerkgiebel, Satteldach; wohl im frühen 20. Jh. anstelle eines größeren Vorgängerbaus errichtet.

Die Scheune ist erhaltenswerter Bestandteil der landwirtschaftlich geprägten Bebauung des Haufendorfes und für die Wirtschaftsgeschichte sowie den historischen Ortsgrundriss von Bedeutung.

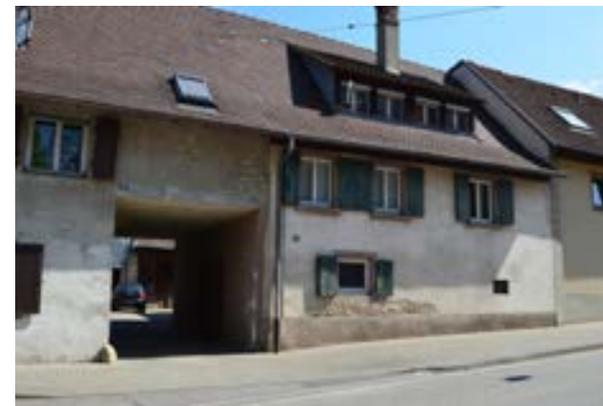
*Langgasse 20, Ansicht von S*

Gehöft mit traufständigem, zweigeschossigem Wohnhaus, verputzt, Satteldach; rückwärtig massiver Scheunenbau mit großem Scheunentor und Satteldach; 18. Jh. mit nachträglichen Veränderungen im Wohnhaus durch Untergeschossausbau zu Wohnzwecken sowie Dachgeschossausbau mit einer breiten, straßenseitigen Schleppgaube.

Das Gehöft ist erhaltenswerter und typischer Bestandteil der agrarisch geprägten Bebauung in der Langgasse, mit der für Merdingen charakteristischen Gebäudedisposition von Wohnhaus und Scheune und einer Tordurchfahrt zum Hofareal. Als Hinweis auf die Ortsbaugeschichte zeugt es vom Wachstum Merdingens, das sich insbesondere im 18. Jh. unter dem Deutschordenhaus Freiburg vollzogen hat.

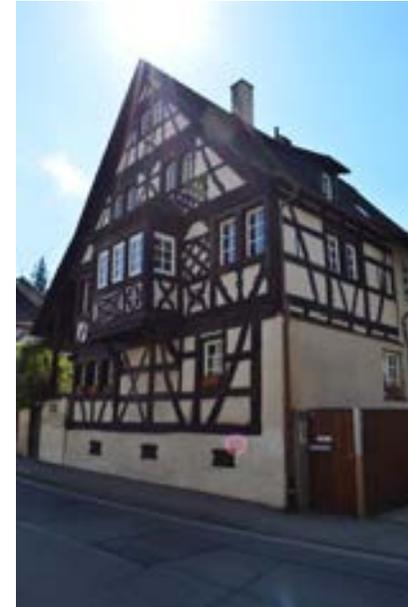
*Langgasse 21, Ansicht von NW*

Das stattliche Wohnhaus in charakteristischer giebelständiger Ausrichtung prägt das Ortsbild von Merdingen und ist herausragender Bestandteil der Bebauung in der Langgasse. Es ist mit seinem aufwendigen Zierfachwerk ein besonders eindrückliches Dokument des Wiederaufbauwillens des im 30-jährigen Krieg zerstörten Dorfes.

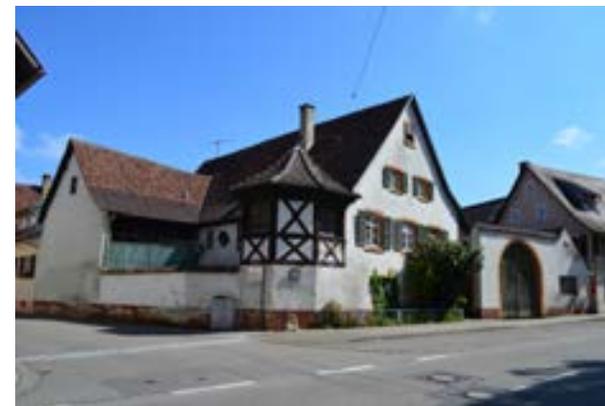
*Langgasse 24, Ansicht von SW*

Sog. Haus "Franz Weis", Winkelgehöft mit giebelständigem, eingeschossigen Wohnhaus über hohem Kellergeschoss mit Kellertür, verputzt, an südöstlicher Gebäudeecke polygonaler Aussichtserker mit unverputztem Fachwerk, Satteldach; an östlicher Traufseite winkelförmig angrenzende Ökonomie; rückwärtige Scheune mit unverputztem Fachwerkgiebel und Satteldach; zur Langgasse Einfriedung mit großer Tordurchfahrt und Fußgängerpforte; 16.-18. Jh., an Tordurchfahrt 1604 bez., an Fußgängerpforte 1754 bez.

Die stattliche Hofanlage ist ortsbildprägender Bestandteil der agrarisch geprägten Bebauung in der Langgasse und befindet sich in städtebaulich markanter Ecklage zur Enggasse. Sie dokumentiert somit die Ortsbaugeschichte aus der Zeit vor den Kriegszerstörungen im 17. Jh. sowie das Wachstum, das unter dem Deutschordenshaus Freiburg im 18. Jh. erfolgte.

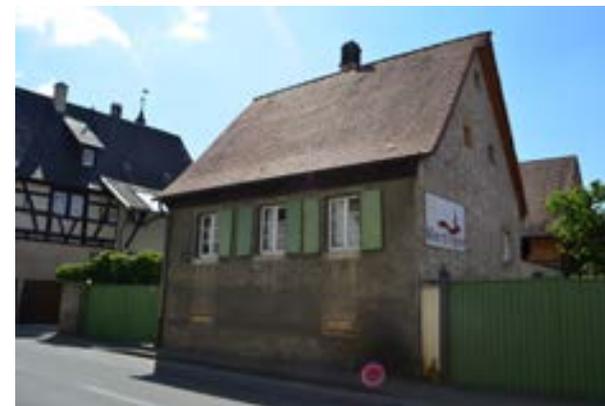
*Langgasse 25, Ansicht von N*

Taufständiges, eingeschossiges Wohnhaus über hohem Kellergeschoss mit Kellerluken, verputzter Massivbau, Satteldach; 1775 erbaut.

Das bescheidene, für das historische Ortsbild von Merdingen typische Wohnhaus ist Bestandteil der Bebauung in der Langgasse und dokumentiert das starke Wachstum des Dorfes unter dem Deutschordenshaus Freiburg im 18. Jh.

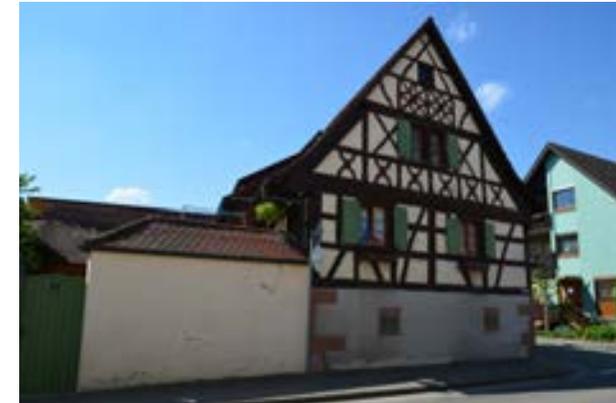
Langgasse 27, Ansicht von N

Die rückwärtige Ökonomie wurde Ende der 1970er/Anfang 1980er Jahre zu einem Wohnhaus umgebaut.

Das stattliche Wohnhaus in charakteristischer giebelständiger Ausrichtung prägt das Ortsbild von Merdingen und ist herausragender Bestandteil der Bebauung in der Langgasse. Mit seinem Ursprung aus der Zeit von den Kriegszerstörungen insbesondere in der Zeit zwischen 1632 und 1648 ist es ein wichtiges Dokument der Ortsbaugeschichte und aussagekräftiger Bestandteil des historischen Ortsgrundrisses.

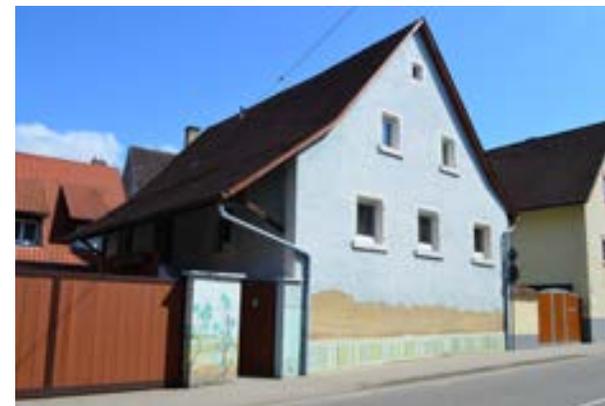
Langgasse 28, Ansicht von S

Taufständiges, eingeschossiges Wohnhaus über hohem Kellergeschoss, verputzter Massivbau, hofseitige Erschließung über einläufige Eingangstreppe, Satteldach mit Aufschieblingen zur hofseitigen Üerdachung; wohl 18. Jh.

Das für das Ortsbild typische, giebelständige Gebäude ist als erhaltenswerter Bestandteil der Bebauung in der Langgasse und des historischen Ortsgrundrisses ein Hinweis auf das Wachstum des Dorfes im 18. Jh. unter dem Deutschordenshaus Freiburg.

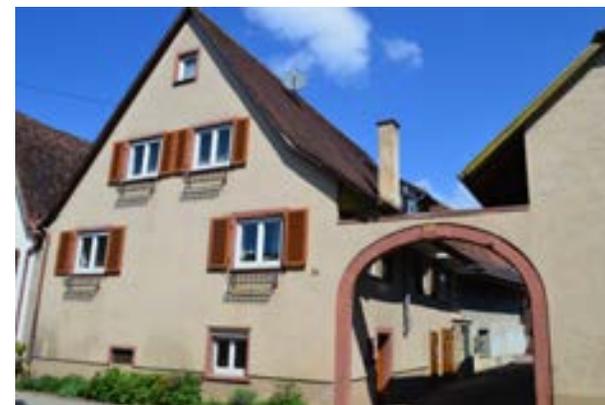
*Langgasse 30, Ansicht von S*

Giebelständiges, eingeschossiges Wohnhaus über hohem Kellergeschoss mit Kellerluken, verputzt, hofseitige Erschließung, Satteldach; ostwärts Mauerstück mit korbbogiger Tordurchfahrt zum Hofareal, im Schlußstein Bäckerzeichen; dort 1787 bez., nachträglich veränderte Fensterformate sowie Ausbau des Kellergeschosses mit Durchfensterung.

Das für das Ortsbild typische, giebelständige Wohnhaus ist mit seiner Tordurchfahrt erhaltenswerter Bestandteil der Bebauung in der Langgasse, an dem sich insbesondere das Wachstum des Dorfes im 18. Jh. unter dem Deutschordenshaus Freiburg ablesen lässt. Mit seinem Bäckerzeichen ist es ein wichtiger Hinweis auf das ehem. angesiedelte Gewerbe in der Langgasse.

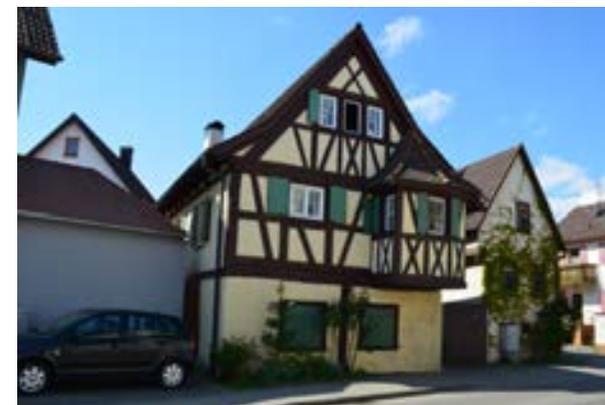
Langgasse 31, Ansicht von NO

Sog. Haus "Berberich", giebelständiges, zweigeschossiges Wohnhaus über verputztem Untergeschoss mit Holzstütze, darüber Obergeschoss und Giebel mit in Teilen freiliegender Fachwerkkonstruktion, an nordwestlicher Gebäudecke polygonaler Aussichtserker, Satteldach mit Aufschieblingen zur hofseitigen Überdachung; 17. Jh., im 2. Weltkrieg beschädigt und wieder aufgebaut, in der 2. H. des 20. Jhs. Veränderungen durch Ausbau des einstigen Kellergeschosses zu Wohnzwecken mit Durchfensterung.

Das Fachwerkgebäude prägt das Ortsbild von Merdingen und ist wichtiger Bestandteil der Bebauung in der Langgasse, an dem sich die landwirtschaftlich geprägte Sozial- und Wirtschaftsstruktur des Haufendorfes ablesen lässt. Im Untergeschoss war möglicherweise eine Werkstatt untergebracht und zeugt vom ehem. in der Langgasse angesiedelten Gewerbe. Es ist darüber hinaus ein Dokument der Ortsbaugeschichte und dokumentiert den historischen Ortsgrundriss aus der Zeit des 17. Jhs.

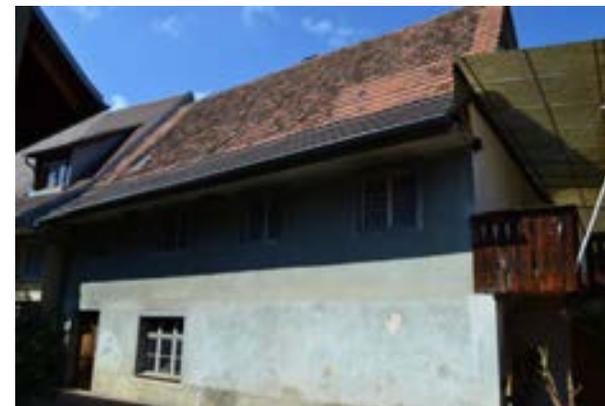
Langgasse 32, Ansicht von SO

Von der Langgasse zurückversetzt stehendes, zweigeschossiges Wohnhaus im rückwärtigen Bereich von Langgasse 30, mit der südlichen Giebelseite unmittelbar an Langgasse 30 grenzend, verputzte Konstruktion, hofseitige Erschließung, Satteldach; wohl 18. Jh.

Das bescheidene Wohnhaus ist ein Beispiel für die Sozialgeschichte Merdingens, an dem sich mit der von Langgasse 30 gemeinsam genutzten Hofanlage das Prinzip der Realerbteilung ablesen lässt. Als ein für das Ortsbild typisches Gebäude ist es somit erhaltenswerter Bestandteil der Gesamtanlage.

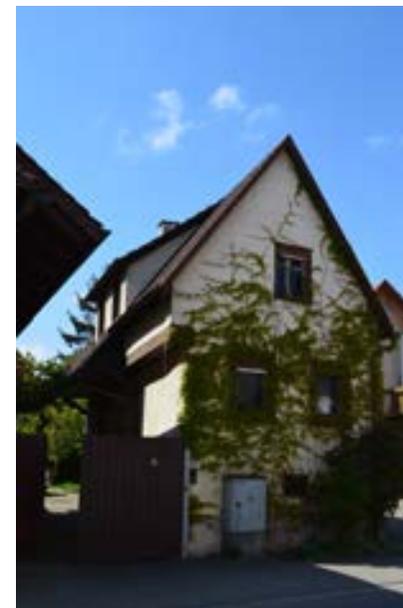
*Langgasse 33, Ansicht von N*

Giebelständiges, eingeschossiges Wohnhaus über hohem, massiven Kellersockel mit Kellerluken, verputzt, spitzes Satteldach; 18./19.Jh., nachträgliche Veränderung durch Dachgeschossausbau mit breiten Schleppgauben.

Das bescheidene Wohnhaus ist ein erhaltenswertes Beispiel der giebelständigen Bebauung in der Langgasse. Mit der kleinen Parzellierung ist es ein Beispiel des in Merdingen ehemals verbreiteten Prinzips der Realteilung, welches den Ortsgrundriss mit der verschachtelten und kleinteiligen Parzellenstruktur prägt.

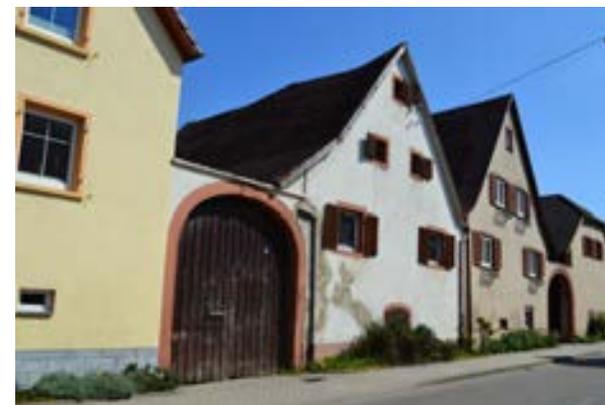
Langgasse 36, Ansicht von SW

Winkelgehöft mit giebelständigem, eingeschossigem Wohnhaus über hohem Kellergeschoss mit straßenseitiger Kellertür, verputzt, hofseitige Erschließung, Satteldach mit hofseitigen Aufschieblingen zur Überdachung, liegende, verzapfte Dachkonstruktion; rückwärtige Scheune; westlich an Wohnhaus angefügtes Mauerstück mit korbbogiger Tordurchfahrt zum Hofareal sowie Metzgerzeichen im Schlußstein; 18. Jh., im Torbogen 1787 bez.

Das für das Ortsbild typische Winkelgehöft ist mit seiner Tordurchfahrt erhaltenswerter Bestandteil der Bebauung in der Langgasse, an dem sich insbesondere das Wachstum des Dorfes im 18. Jh. unter dem Deutschordenshaus Freiburg ablesen lässt. Mit seinem Metzgerzeichen ist es ein wichtiger Hinweis auf das ehem. angesiedelte Gewerbe in der Langgasse.

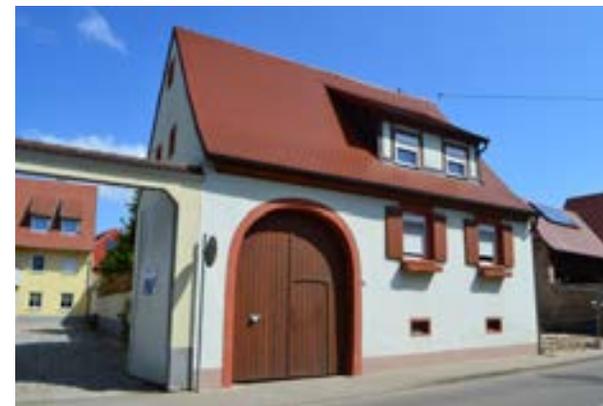
*Langgasse 42, Ansicht von SW*

Taufständiges, eingeschossiges Einhaus über hohem Kellergeschoss mit Kellerluken, verputzter Massivbau, westlich Ökonomie mit rundbogigem Scheunentor, Satteldach; 18./19. Jh., nachträglicher Dachgeschossausbau mit straßenseitiger, breiter Schleppgaube.

Das für das Ortsbild typische Gebäude ist mit seinem großen Torbogen erhaltenswerter Bestandteil der landwirtschaftlich geprägten Bebauung in der Langgasse.

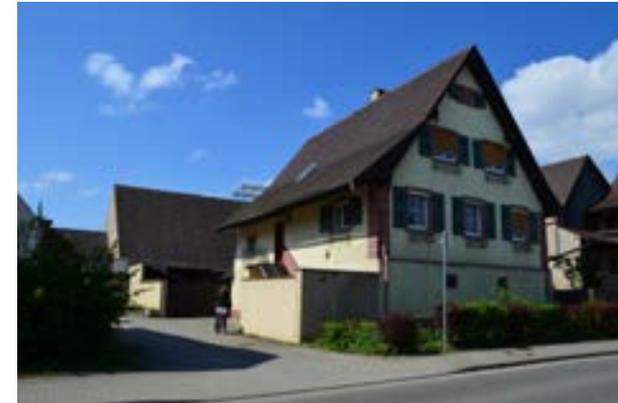
*Langgasse 45, Ansicht von O*

Im Innern befindet sich ein Gewölbe- und Balkenkeller.

Das Wohnhaus in charakteristischer giebelständiger Ausrichtung prägt das Ortsbild von Merdingen und ist typischer Bestandteil der Bebauung in der Langgasse. Mit seinem Ursprung aus der Zeit vor den Zerstörungen des 30-jährigen Kriegs ist es ein seltenes Dokument der Ortsbaugeschichte und besonders aussagekräftiger Bestandteil des historischen Ortsgrundrisses.

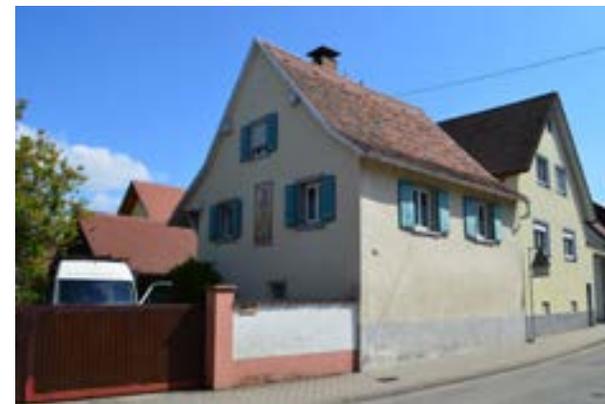
*Langgasse 46, Ansicht von SW*

Traufständiges, eingeschossiges Wohnhaus über hohem Kellergeschoss, in Teilen verputztes Fachwerk, Satteldach mit Aufschieblingen zur hofseitigen Überdachung; 18./19. Jh.

Das bescheidene, für das historische Ortsbild von Merdingen typische Wohnhaus ist Bestandteil der Bebauung in der Langgasse und mit der kleinen Parzellierung ein Beispiel des in Merdingen ehemals verbreiteten Prinzips der Realteilung, welches den Ortsgrundriss mit der verschachtelten und kleinteiligen Parzellenstruktur prägt.

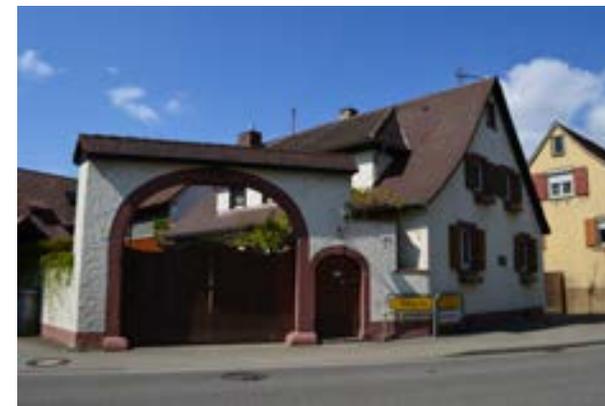
*Langgasse 51, Ansicht von NO*

Giebelständiges, eingeschossiges Wohnhaus über hohem Kellergeschoss, verputzte Konstruktion mit Satteldach, zur Langgasse Einfriedung mit großer, korbogiger Tordurchfahrt sowie Fußgängerpforte; 18. Jh., in Schlußstein von Torbogen und Fußgängerpforte 1791 bez., nachträgliche Veränderungen durch Dachgeschossausbau mit einer breiten, hofseitigen Walmgaube.

Das für das Ortsbild typische, giebelständige Gebäude ist mit seiner Tordurchfahrt erhaltenswerter Bestandteil der Bebauung in der Langgasse, an dem sich insbesondere das Wachstum des Dorfes im 18. Jh. unter dem Deutschordenshaus Freiburg ablesen lässt.

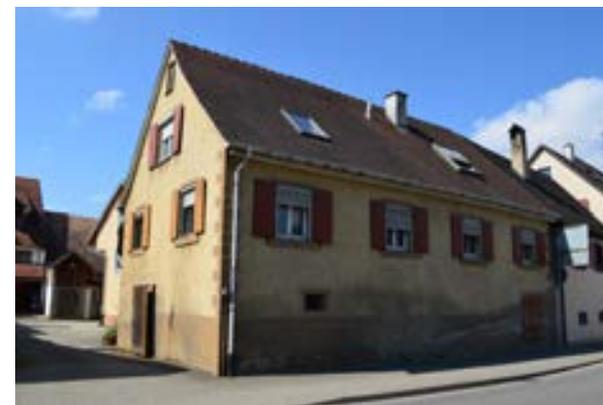
*Langgasse 55, Ansicht von NO*

Gehöft mit traufständigem, eingeschossigem Wohnhaus über hohem Kellergeschoss, hofseitige Erschließung, verputzte Konstruktion mit Satteldach; im rückwärtigen Grundstücksbereich parallel zum Wohnhaus ausgerichtete Scheune, massives, verputztes Untergeschoss mit großem, hölzernerem Scheunentor, darüber Fachwerkgiebel mit Satteldach; wohl 19. Jh.

Das intakt erhaltene Gehöft ist ein Beispiel der landwirtschaftlich geprägten Wirtschafts- und Sozialstruktur in Merdingen und erhaltenswerter Bestandteil der Bebauung in der Langgasse.

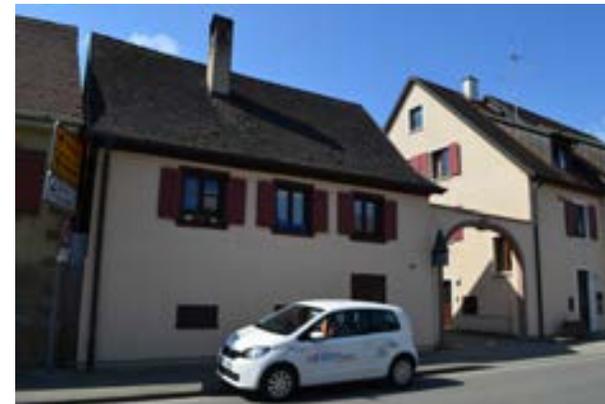
Langgasse 57, Ansicht von N

Taufständiges, eingeschossiges Wohnhaus über hohem Kellergeschoss mit Kellerluken, hofseitige Erschließung, verputzte Konstruktion mit Satteldach; an das Wohnhaus angefügtes Mauerstück mit großer, korbbogiger Tordurchfahrt zur Langgasse; wohl 18. Jh.

Das bescheidene Wohnhaus ist mit seiner, für das Ortsbild charakteristischen Tordurchfahrt erhaltenswerter Bestandteil der Bebauung in der Langgasse.

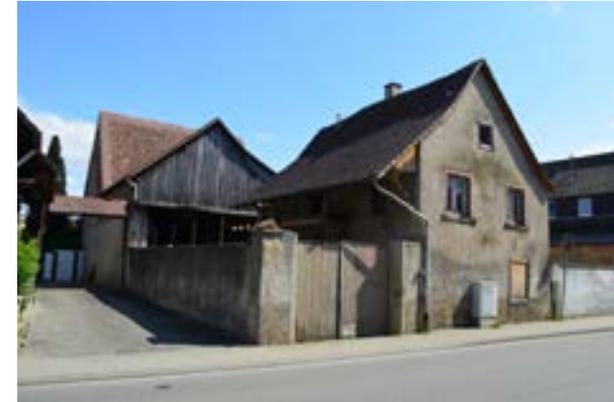
*Langgasse 60, Ansicht von SW*

Gehöft mit giebelständigem, eingeschossigen Wohnhaus über hohem Kellergeschoss, hofseitige Erschließung über einläufige Eingangstreppe, verputzte Konstruktion, Satteldach mit Aufschieblingen zur hofseitigen Überdachung; wohl 19. Jh.; im rückwärtigen Grundstücksbereich winkelförmig angelegte Scheune, in Teilen verputzt und verbrettert, Satteldach; Einfriedung mit Einfahrtstor; Anfang 20. Jh. mit Erweiterungen der 1930er und 1950er Jahre.

Das intakt erhaltene, bescheidene Gehöft ist ein Hinweis auf die landwirtschaftlich geprägte Wirtschafts- und Sozialstruktur in Merdingen und erhaltenswerter Bestandteil der Bebauung in der Langgasse. Es ist ein anschauliches Beispiel für das Sozialgefälle in den Randbereichen des Ortes und besitzt als Beispiel für die moderaten Erweiterungen des Dorfes im 19. Jh. ortsbaugeschichtlichen Wert.

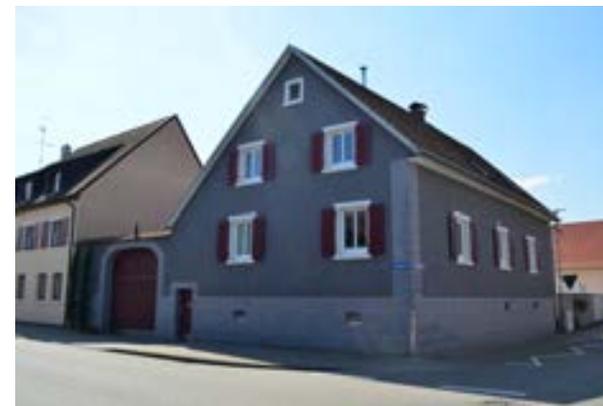
*Langgasse 61, Ansicht von N*

In Ecklage zur Friedhofstraße giebelständig ausgerichtetes, zweigeschossiges Wohnhaus über hohem Kellergeschoss mit Kellerluken, straßenseitig Mauerstück mit Tordurchfahrt und Fußgängerpforte; im Kern wohl 18. Jh. mit umfassenden Veränderungen des frühen 20. Jhs.

Das Gebäude ist ein erhaltenswertes Beispiel der überwiegend giebelständigen Bebauung in der Langgasse mit ihren großen Zufahrtstoren zu den Hofbereichen.

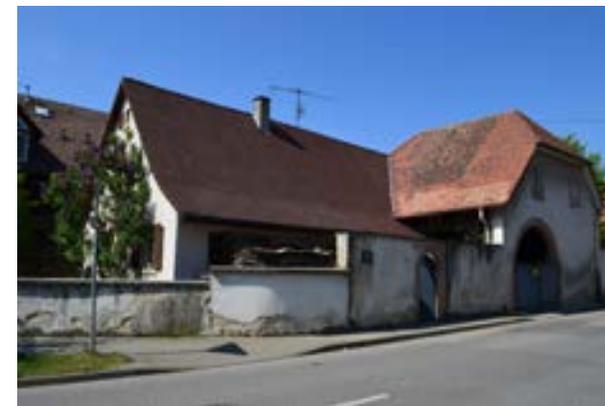
*Löschgraben 1, Ansicht von S*

Winkelgehöft, bestehend aus traufständigem, eingeschossigen Wohnhaus, verputzter Massivbau, traufseitige Erschließung, Satteldach mit zweigeschossigem Dachstuhl; giebelseitig anschließende Scheune, verputzte Konstruktion, straßenseitig mit großem, rundbogigem Scheunentor, darüber zwei Dachluken, Krüppelwalmdach; im Schlußstein des Scheunentors Pflugschar des Ackermanns, 1753 bez.; Einfriedungsmauer mit rundbogiger Fußgängerpforte; 18. Jh.

Das für das Ortsbild charakteristische Gehöft mit Einfriedung, Scheunentor und Fußgängerpforte ist ein Dokument der landwirtschaftlich geprägten Gebäudestruktur. Es befindet sich in einer markanten und städtebaulich aussagekräftigen Ecksituation zur Langgasse und ist ein Zeugnis der Erweiterung des Dorfes sowie den Ausbau des Wegenetzes im 18. Jh. unter dem Deutschordenshaus Freiburg. Es ist somit wichtiger Bestandteil des historischen Ortsgrundrisses.
