# Denkmalpflegerischer Werteplan Gesamtanlage Merdingen

Gesamtanlage gemäß § 19 DSch

**DENKMALPFLEGERISCHER WERTEPLAN  
GESAMTANLAGE Merdingen**

05.09.2017  
Viola Lampert-Grohe

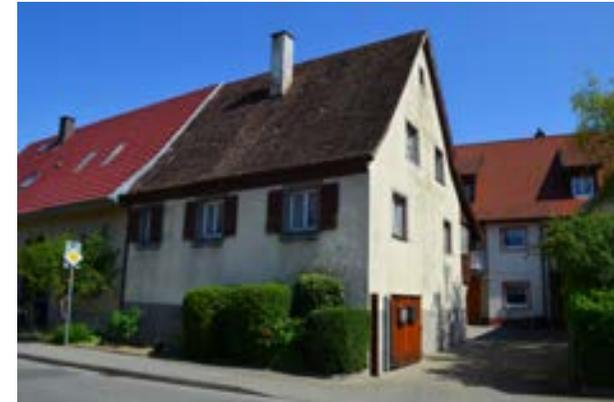
Löschgraben 2, Ansicht von SW

Taufständiges, eingeschossiges Wohnhaus über hohem Kellergeschoss mit Kellerluken und Stallfenster, vermutlich massive, verputzte Konstruktion, mit der nördlichen Giebelseite unmittelbar an die benachbarte Bebauung grenzend, Erschließung über einläufige Eingangstreppe und rückwärtigem Laubengang, Satteldach mit zweigeschossigem Dachstuhl; 18. Jh.

Das für das Ortsbild typische, bescheidene Wohnhaus ist erhaltenswerter Bestandteil der Bebauung im Löschgraben, an dem sich das Wachstum des Dorfes unter der Ortsherrschaft des Deutschen Ordens in Freiburg ablesen lässt.

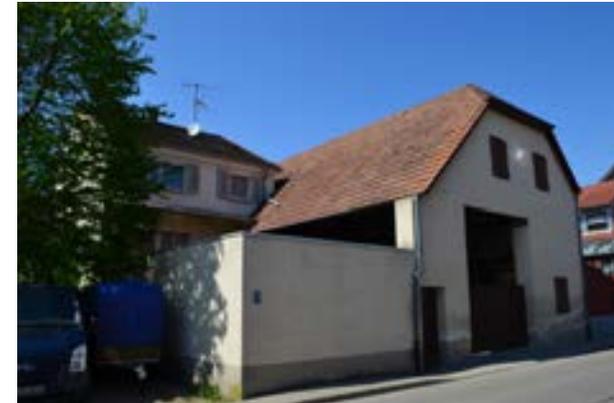
*Löschgraben 3 (bei), Scheune, Ansicht von SO*

Giebelständig an ein Wohnhaus anschließende Scheune eines Winkelgehöfts, massive, verputzte Konstruktion, straßenseitig großes Scheunentor, darüber zwei Dachluken, Krüppelwalmdach; 18. Jh. mit nachträglichen Veränderungen aus dem frühen 20. Jh.

Die Scheune ist ein Beispiel für die überwiegend landwirtschaftlich geprägte Gebäudestruktur in Merdingen. Mit den Veränderungen zu Beginn des 20. Jhs. ist sie ein Hinweis auf eine Stabilisierung der ökonomischen Verhältnisse nach der unbeständigen wirtschaftlichen Lage im 19. Jh.

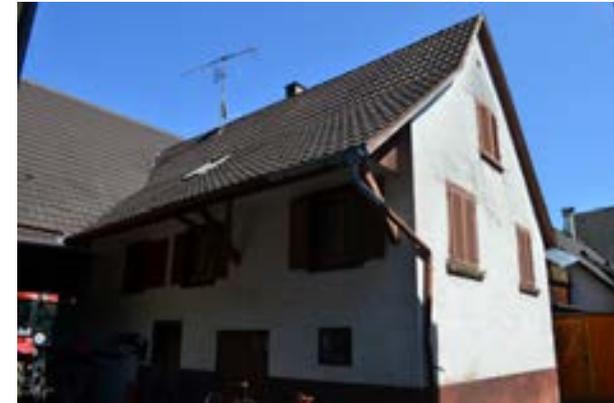
Löschgraben 8, Ansicht von W

In einer Nebengasse des Löschgrabens gelegenes, giebelständig an eine Scheune anschließendes Wohnhaus eines Winkelgehöfts, eingeschossig über hohem Kellergeschoss mit Kellerluken und Stallfenster, verputzte Konstruktion, Satteldach mit Aufschieblingen für hofseitige Überdachung; wohl 18. Jh.

Das für das historische Ortsbild von Merdingen typische Wohnhaus ist ein Beispiel für die landwirtschaftliche Ortsstruktur des Haufendorfes. Die Hofanlage auf kleiner Parzelle im rückwärtigen Bereich einer größeren, zum Löschgraben ausgerichteten Hofanlage, ist ein Beispiel des in Merdingen ehemals verbreiteten Prinzips der Realteilung, welches den Ortsgrundriss mit der verschachtelten und kleinteiligen Parzellenstruktur prägt.

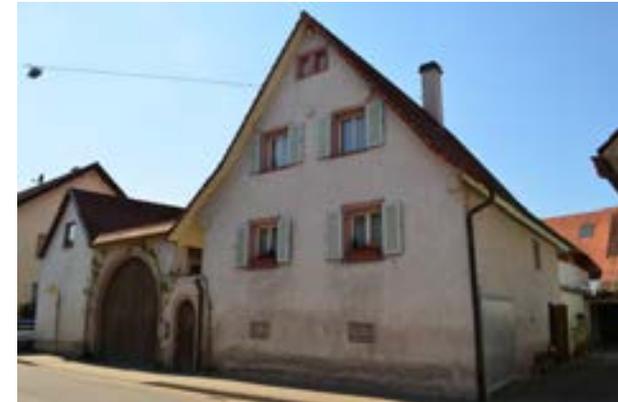
Löschgraben 9, Ansicht von O

Giebelständiges, eingeschossiges Wohnhaus über hohem, massiven Kellersockel mit Kellerluken, darüber verputzte Fachwerkkonstruktion, hofseitige Erschließung über Eingangstreppe, Satteldach mit Aufschieblingen für hofseitige Überdachung und zweigeschossigem Dachstuhl; straßenseitig Einfriedungsmauer mit Fußgängerpforte und rundbogiger Hofzufahrt, im Schlußstein des Hoftors Rebmesser und Pflugschar des Reb- und Ackermanns; dort 1761 bez.

Das für das Ortsbild typische, giebelständige Gebäude ist mit seiner Tordurchfahrt und Fußgängerpforte erhaltenswerter Bestandteil der Bebauung im Löschgraben, an dem sich insbesondere das Wachstum des Dorfes im 18. Jh. unter dem Deutschordenshaus Freiburg ablesen lässt. Mit den Zeichen von Rebmesser und Pflugschar dokumentiert es die landwirtschaftliche Ausrichtung des Wein- und Ackerbauortes.

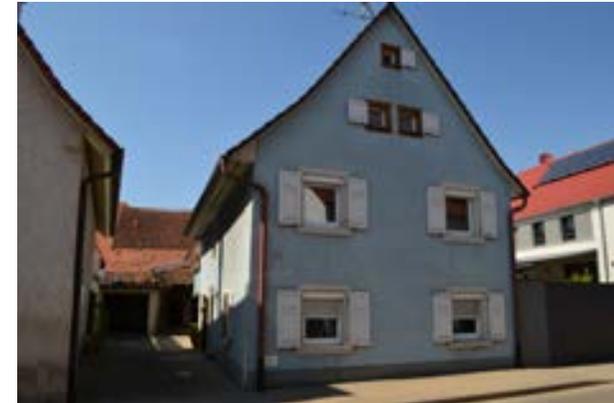
*Löschgraben 11, Ansicht von S*

Giebelständiges, zweigeschossiges Wohnhaus, vermutlich verputzter Massivbau mit Fachwerkgiebel, hofseitige Erschließung, Giebel mit Dachluken, Satteldach; im Kern wohl 18. Jh., nachträglich umfassend umgebaut mit Ausbau des Kellergeschosses, Veränderung der Fensterformate sowie An- und Umbauten im rückwärtigen Bereich.

Das Gebäude ist ein Beispiel für die in Merdingen charakteristische giebelständig ausgerichtete Bebauung und als solches erhaltenswerter Bestandteil der historischen Gesamtanlage.

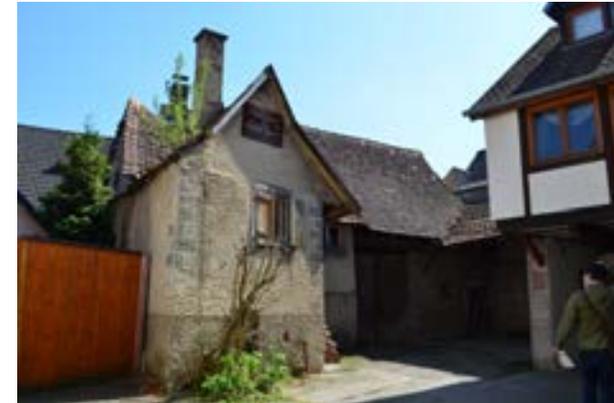
*Löschgraben 12, Ansicht von NW*

Giebelständiges Ausgeding, verputzte Fachwerkkonstruktion mit aufgeputzter Eckquaderung, im Giebfeld Doppelluke, Satteldach; rückwärtig unmittelbar anschließende traufseitige, verputzte Scheune mit großem Scheunentor und Satteldach; 18./19. Jh.

Das Ausgeding ist aussagekräftiger Bestandteil der Bebauung in den Randbereichen des historischen Ortskerns, das sich in den rückwärtigen Bereichen des Löschgrabens durch eine unregelmäßige und verwinkelte Parzellierung auszeichnet und ein Hinweis auf das Prinzip der Realerbteilung ist. Als Ausgeding ist es ein und anschauliches Beispiel der sozialen Strukturen in Merdingen, die sich in dem Ortsgrundriss ablesen lassen.

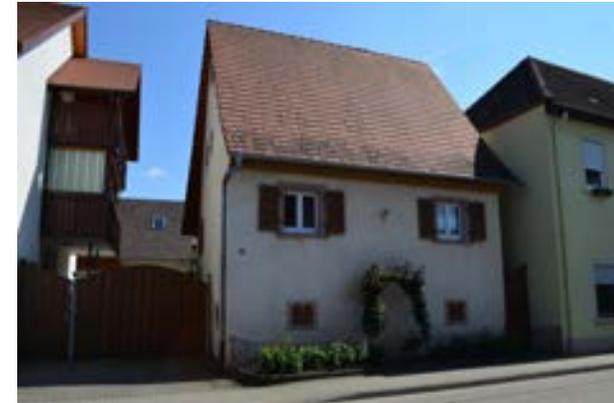
Löschgraben 16, Ansicht von N

Taufständiges, eingeschossiges Wohnhaus über hohem Kellergeschoss mit Kellerluken, verputzte Konstruktion, rückwärtige Erschließung, Giebelfeld mit Dachluken, Satteldach; wohl 18. Jh.

Das bescheidene, mit seinem hohen Kellergeschoss für das historische Ortsbild von Merdingen typische Wohnhaus ist erhaltenswerter Bestandteil der Bebauung im Löschgraben und mit der kleinen Parzellierung ein Beispiel des in Merdingen ehemals verbreiteten Prinzips der Realteilung, welches sich im historischen Ortsgrundriss mit der verschachtelten und kleinteiligen Parzellenstruktur niederschlägt.

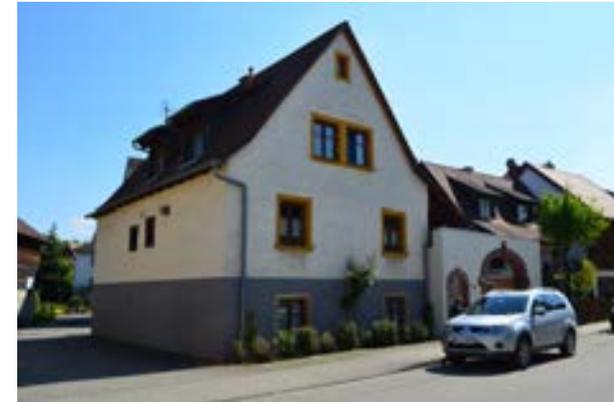
Löschgraben 22

Giebelständiges, zweigeschossiges Wohnhaus, verputzte Konstruktion, hofseitige Erschließung über Eingangstreppe, Satteldach mit zweigeschossigem Dachstuhl; straßenseitig Einfriedungsmauer mit Fußgängerpforte und rundbogiger Hofzufahrt; im Kern 18. Jh., nachträgliche Veränderung durch Ausbau des Dachgeschosses mit Schleppgauben sowie Ausbau des hohen Kellergeschosses zu Wohnzwecken mit straßenseitiger Durchfensterung.

Das für das Ortsbild typische, giebelständige Gebäude ist mit seiner Hofzufahrt und Fußgängerpforte erhaltenswerter Bestandteil der Bebauung im Löschgraben, an dem sich die ehemals landwirtschaftlich geprägte Sozial- und Gebäudestruktur ablesen lässt. Es ist ebenfalls ein Hinweis auf das Wachstum des Dorfes im 18. Jh. unter dem Deutschordenshaus Freiburg und somit Bestandteil des historischen Ortsgrundrisses.

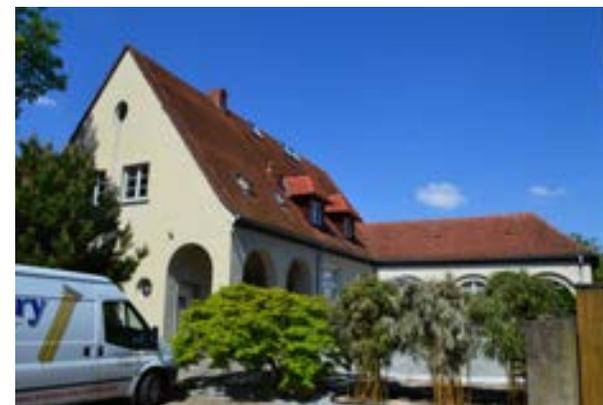
Rittgasse 2, Ansicht von S

Winkelförmig angelegter ehem. Kindergarten, heute Wohn- und Geschäftshaus, verputzter Massivbau mit giebelständigem, zweigeschossigem Haupthaus, Satteldach mit Giebelgauben; traufseitig angrenzend niedriger eingeschossiger Trakt mit Walmdach; hofseitig mit rundbogigen Arkaden, am Haupthaus geöffneter Arkadengang; 1936 vom Architekten Nerbel aus Freiburg als Kleinkinderschule errichtet.

Das markante Gebäude prägt das Ortsbild in der Rittgasse und ist ein Beispiel des heimatgeschichtlichen Bauens nach Vorbild der Stuttgarter Schule. Als Kindergarten besitzt es ortshistorischen Wert, an dem sich die Veränderung der Lebensverhältnisse seit dem 19. Jh. nachvollziehen lässt und ist als Hinweis auf die Entwicklung der außerhäuslichen Kinderbetreuung in der 1. H. des 20. Jhs. von Bedeutung.

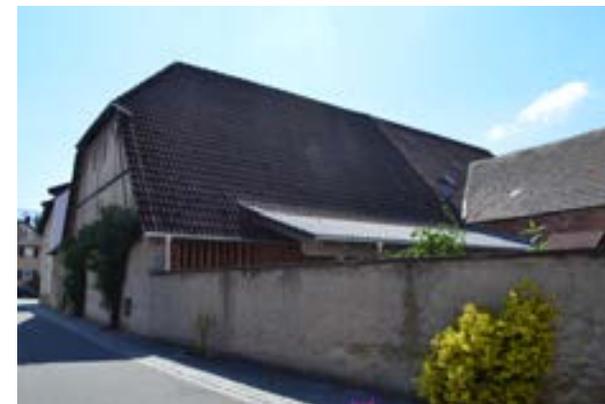
*Rittgasse 8 (bei), Ansicht von N*

Rückwärtig von Rittgasse 8 zur Farbgasse giebelständig ausgerichtete Scheune, in Teilen verputzt, Fachwerkgiebel, Krüppelwalmdach; vermutlich 19. Jh.

Die Scheune ist Bestandteil der Bebauung in den Randbereichen des historischen Ortskernes, an dem sich das nur moderat erfolgende Wachstum des Ortes im 19. Jh. nachvollziehen lässt. Darüber hinaus ist es ein wichtiger Hinweis auf die überwiegend landwirtschaftlich geprägte Wirtschaftsstruktur in Merdingen und prägt das Ortsbild des Acker- und Weinbauernortes.

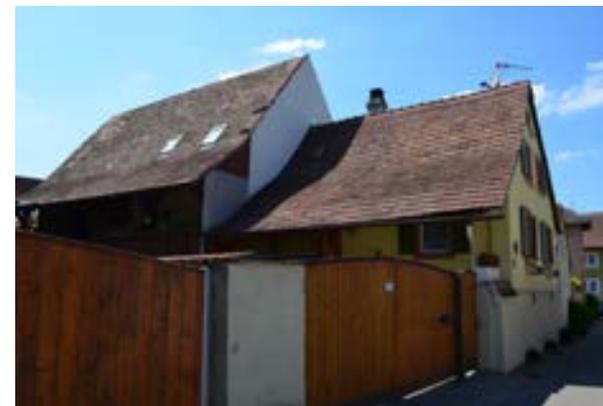
*Rittgasse 9, Ansicht von O*

Giebelständiges, eingeschossiges Wohnhaus über massivem, leicht vorspringenden, hohen Kellergeschoss, verputzte Konstruktion, hofseitige Erschließung, Satteldach mit Aufschieblingen für die hofseitige Überdachung sowie zweigeschossigem Dachstuhl; 18. Jh.

Das Gebäude ist ein Beispiel für die in Merdingen charakteristische, giebelständig ausgerichtete Bebauung und als solches erhaltenswerter Bestandteil der historischen Gesamtanlage. Darüber hinaus dokumentiert es den historischen Ortsgrundriss und das Wachstum des Dorfes im 18. Jh.

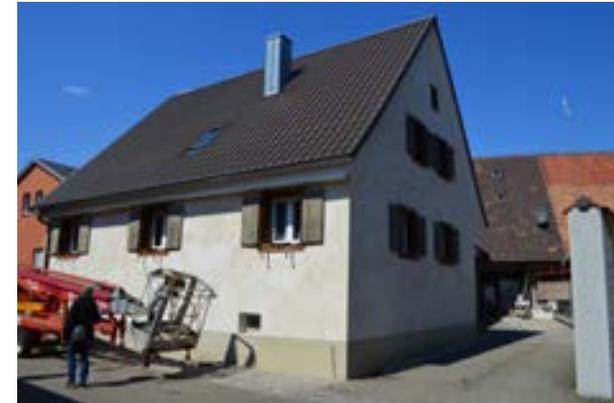
*Rittgasse 10, Ansicht von SO*

Winkelgehöft mit traufständigem, eingeschossigem Wohnhaus über hohem Kellergeschoss mit Kellerluken, verputzt, Satteldach; parallel zum Wohnhaus verputzte Scheune mit Krüppelwalmdach sowie einem niedrigen, in das Wohnhaus übergehenden, eingeschossigen Verbindungsbau mit Satteldach; 18. Jh.

Das für das Ortsbild charakteristische Gehöft dokumentiert die landwirtschaftlich geprägte Gebäudestruktur in Merdingen. Es ist ein Zeugnis des Wiederaufbaus nach den Kriegszerstörungen des 17. Jhs. unter der Ortsherrschaft des Deutschordenshauses Freiburg im 18. Jh. und somit wichtiger Bestandteil des historischen Ortsgrundrisses.

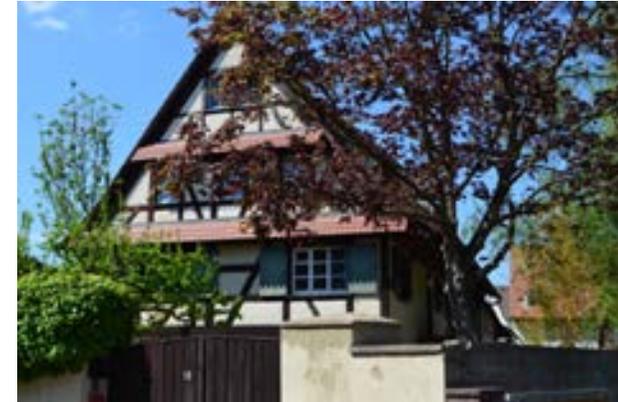
*Rittgasse 18, Ansicht von SO*

Von der Rittgasse leicht zurückversetzt stehendes, giebelseitiges, eingeschossiges Wohnhaus über hohem, massivem Kellergeschoss mit Kellerluken, Erschließung an der östlichen Traufseite, Giebelseite mit freigelegtem Fachwerk sowie zwei Wetterdächern, Satteldach mit Aufschieblingen für hofseitige Überdachung; 18. Jh., in den 1990er Jahren verändert mit Ausbau des Dachgeschosses mit Schleppegauben und Austausch des Fachwerks.

Das Gebäude ist trotz seiner Veränderungen für das Ortsbild charakteristisch und ein Zeugnis des Wiederaufbaus des Dorfes nach den Kriegszerstörungen des 17. Jhs. unter dem Deutschordenshaus Freiburg im 18. Jh.

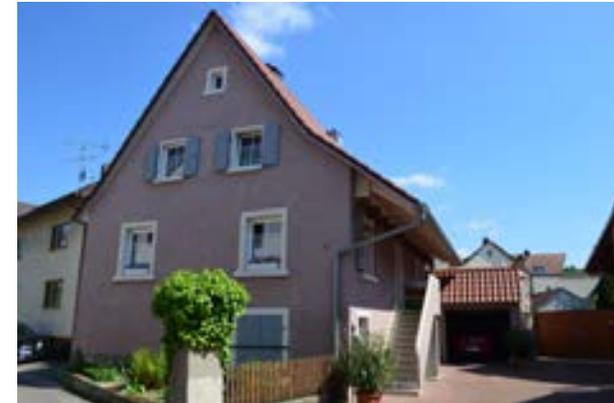
*Rittgasse 19, Ansicht von W*

Giebelständiges, eingeschossiges Wohnhaus über hohem Kellergeschoss mit giebelseitiger Stalltür, verputzte Konstruktion, hofseitige Erschließung über einläufige Eingangstreppe, Satteldach mit Aufschieblingen für hofseitige Überdachung und zweigeschossigem Dachstuhl; im Kern wohl 18. Jh. mit Veränderungen des 20. Jhs.

Das Gebäude ist ein Beispiel für die in Merdingen charakteristische, giebelständig ausgerichtete Bebauung und als solches erhaltenswerter Bestandteil der historischen Gesamtanlage.

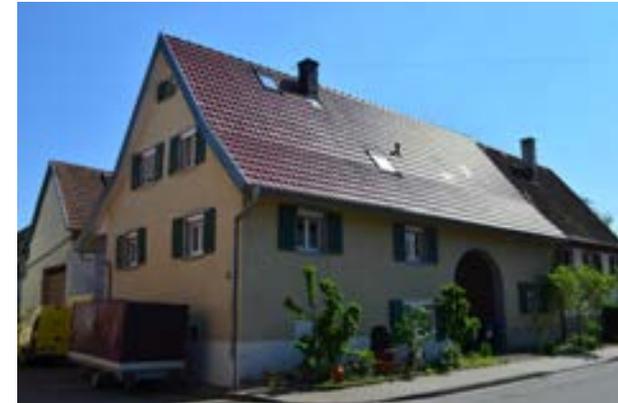
*Rittgasse 27, Ansicht von W*

Winkelgehöft mit zum Löschgraben traufständig ausgerichtetem, eingeschossigem Wohnhaus über hohem Kellersockel mit Kellerluken, rückwärtig Laube, straßenseitig rundbogige Tordurchfahrt, Satteldach mit zweigeschossigen Dachstuhl; rückwärtig angrenzende Scheune mit Verbindungsbau; 18. Jh., in Teilen verändert durch Ausbau des Kellergeschosses zu Wohnzwecken mit jüngerer Durchfensterung.

Das für das Ortsbild charakteristische Gehöft mit typischer Tordurchfahrt dokumentiert die landwirtschaftlich geprägte Gebäudestruktur in Merdingen. Es befindet sich in einer städtebaulich aussagekräftigen Ecksituation zum Löschgraben und ist Zeugnis von Wiederaufbau und Expansion des kriegszerstörten Dorfes sowie vom Ausbau des Wegenetzes im 18. Jh. unter der Ortsherrschaft des Deutschordenshauses Freiburg. Es ist somit wichtiger Bestandteil des historischen Ortsgrundrisses.

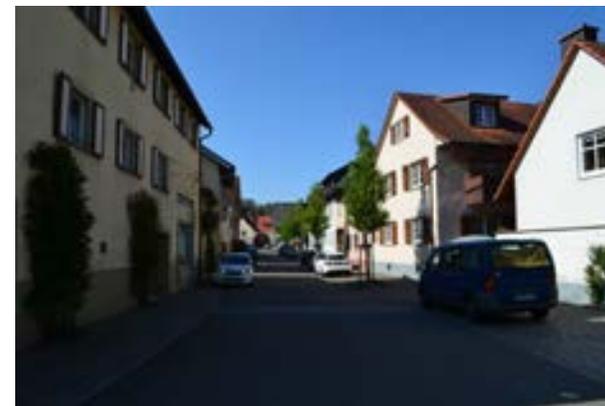
*Stockbrunnengasse, nördlicher Abschnitt von der Hochstraße aus gesehen*

Am östlichen Ortsrand von der Leitlinie des Dorfes ausgehender, geradlinig verlaufender Straßenraum, der die Langgasse mit der Rittgasse verbindet, am Anfang platzartige Aufweitung an der Langgasse mit Gemeindebrunnen, kompakte Bebauung des 18. und 19. Jhs., überwiegend überformt, an der sich noch in Teilen die einstige landwirtschaftliche Nutzung ablesen lässt; der Straßenraum ist im Zusammenhang mit dem Wiederaufbau und starkem Wachstum des Ortes nach den Kriegszerstörungen des 17. Jhs. zu sehen, der Brunnenplatz an der Langgasse entstand 1979/80 nach Abriss eines Gebäudes und Versetzung des Brunnens.

Die Stockbrunnengasse dokumentiert den historischen Ortsgrundriss, an dem sich die Entwicklung des Ortes unter dem Deutschordenshaus in Freiburg im 18. Jh. ablesen lässt. Darüber hinaus ist er mit der platzartigen Aufweitung ein Beispiel für die Dorfsanierung der 1970er Jahre mit Anpassung des Straßennetzes an das erhöhte Verkehrsaufkommen.

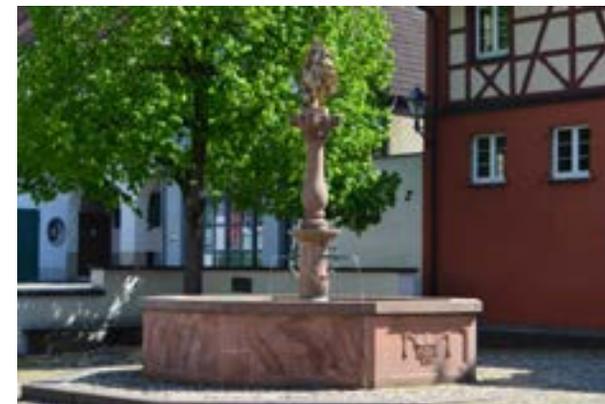
*Stockbrunnengasse, Stockbrunnen, Ansicht von W*

Sog. "Stockbrunnen", oktogonaler Brunnentrog aus rotem Buntsandstein, mittig Brunnenstock mit Säule, bekrönt von Skulptur des hl. Wendelin; Brunnen von Andreas Natterer, 1739 bez., Skulptur von Johann Baptist Sellinger, 1756 bez., in den 1960er Jahren Erneuerung von Säule, Kapitell und Seitenplatten des Brunnentrogs, in den 1990er Jahren Beschädigung der Skulptur und Anfertigung einer Rekonstruktion.

Der Brunnen befindet sich an einer platzartigen Aufweitung des Straßenraumes zur Langgasse, wo mit den ehem. Landgasthöfen, Rathaus und Pfarrkirche das Zentrum des Ortes lag. Von seiner Bedeutung als Gemeindebrunnen zeugen die zahlreichen Erhaltungsmaßnahmen aus der 2. H. des 20. Jhs. Darüber hinaus ist der Stockbrunnen ein Dokument der örtliche Wasserversorgung von Merdingen und mit der Heiligenstatue ein Hinweis auf die Volksfrömmigkeit.

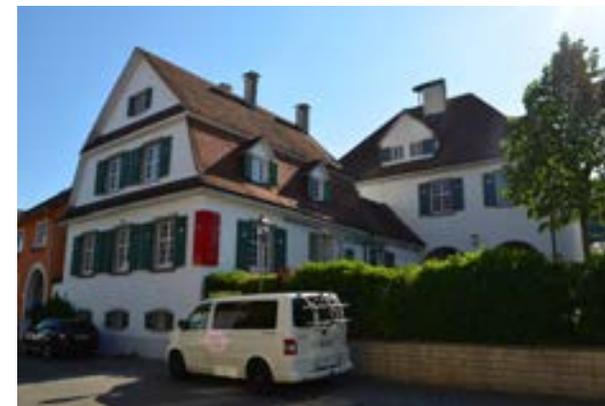
*Stockbrunnengasse 4, Ansicht von N W*

Die Schule wurde zu Beginn des 20. Jhs. landesweit als "Musterlösung im Dorf" propagiert und ist als "badisches Musterschulhaus" ein Vertreter des heimatgeschichtlichen Bauens zu Beginn des 20. Jhs. im südwestdeutschen Raum. Darüber hinaus ist es ein Zeugnis der Schulgeschichte sowie die Ortsbaugeschichte von Merdingen.

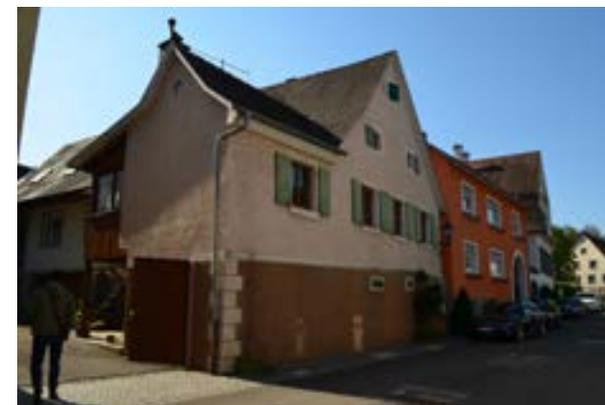
*Stockbrunnengasse 8, Ansicht von N*

Taufständiges, eingeschossiges Wohnhaus über hohem Kellergeschoss, verputzte Konstruktion mit hofseitiger Erschließung, Satteldach mit zweigeschossigem Dachstuhl; an der nördliche Traufseite angrenzender, eingeschossiger Gebäudeteil über hohem Kellergeschoss, der den Innenhof vom Straßenraum abgrenzt, rückwärtige Laube, Satteldach mit eingeschossigem Dachstuhl; wohl 18. Jh.

Das Gebäude ist ein Beispiel für die in Merdingen charakteristische, giebelständig ausgerichtete Bebauung und als solches erhaltenswerter Bestandteil der historischen Gesamtanlage. Mit der Hofanlage lässt sich die ehemals agrarisch geprägte Gebäudestruktur in der Stockbrunnengasse ablesen.

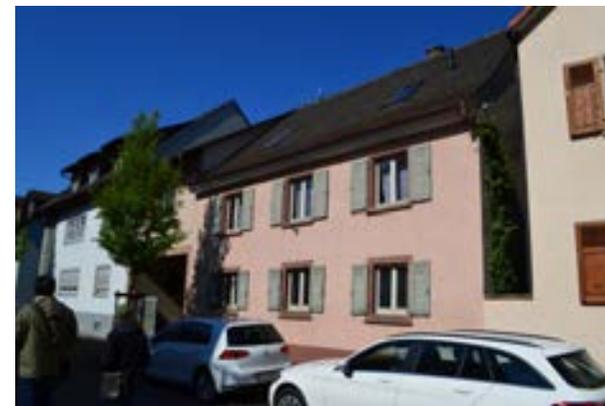
*Stockbrunnengasse 9, Ansicht von NW*

Winkelgehöft mit traufständigem, zweigeschossigen Wohnhaus, mit den Giebelseiten unmittelbar an die benachbarte Bebauung grenzend, verputzt mit seitlicher Tordurchfahrt, Satteldach; parallel zum Wohnhaus rückwärtige Scheune aus unverputztem Bruchsteinmauerwerk, Satteldach; niedriger Verbindungsbau mit Ställen und Laubengang; Wohnhaus im Kern wohl 18. Jh., Anfang des 20. Jhs. umfassend verändert mit Überbauung der Tordurchfahrt zum rückwärtigen Innenhof.

An dem Gehöft lässt sich die ehemals landwirtschaftlich geprägte Gebäudestruktur in der Stockbrunnengasse ablesen und ist mit einer für Merdingen charakteristischen Disposition von Wohnhaus, Scheune und Innenhof erhaltenswerter Bestandteil der Gesamtanlage.

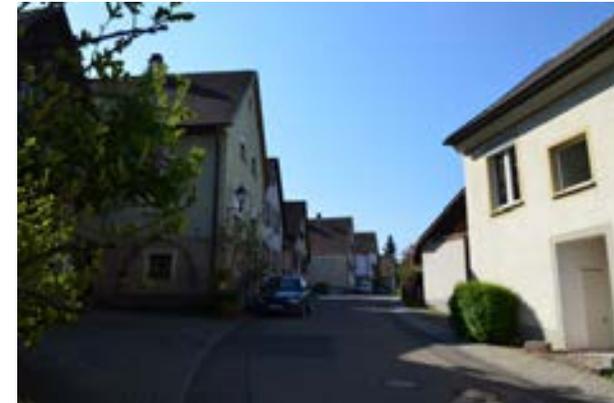
Wolfshöhle, nördlicher Abschnitt auf Höhe Nr. 2

Die Wolfshöhle ist als Erweiterung des Dorfes im 19. Jh. für den historischen Ortsgrundriss von Bedeutung und dokumentiert mit der bescheidenen Bebauung das soziale Gefälle in den Randbereichen von Merdingen.

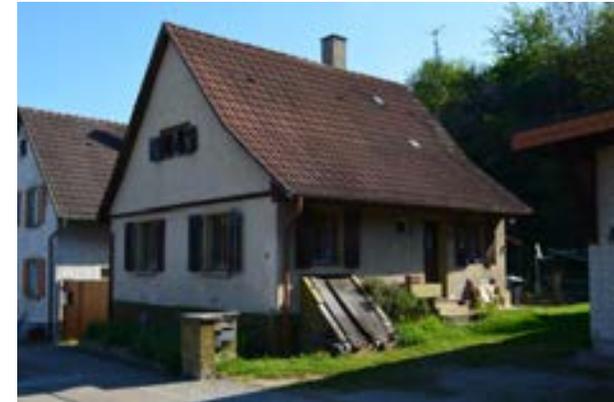
Wolfshöhle 6, Ansicht von SW

Giebelständiges, eingeschossiges Wohnhaus über niedrigem, massiven Kellergeschoss mit Kellerluken, verputzte Konstruktion, Erschließung an der südlichen Traufseite über kurze Eingangstreppe sowie Kellerabgang, Giebelfeld mit Doppelluke, Satteldach mit Aufschieblingen für traufseitige Überdachung; wohl 19. Jh.

Das bescheidene Wohnhaus ist ein Beispiel für das Sozialgefälle in den Randbereichen des Ortes, welches das Straßenbild der Wolfshöhle prägt. Als Hinweis auf eine moderate Erweiterungen des Dorfes im 19. Jh. nutzt es auf einer schmalen Grundstückparzelle das zwischen Ortsrand und Tuniberg vorhandene Gelände unter Abtragung eines Teils der Lösschicht aus.
