Denkmalpflegerischer Werteplan Gesamtanlage Mühlheim a. d. Donau

Landesdenkmalpflege Baden-Württemberg
Kartenhintergrund LGL
Ausdruckdatum: 08.08.2016

DENKMALPFLEGERISCHER WERTEPLAN
GESAMTANLAGE Mühlheim a. d. Donau

Mühlheim a. d. Donau, Gesamtanlage Mühlheim a. d. Donau

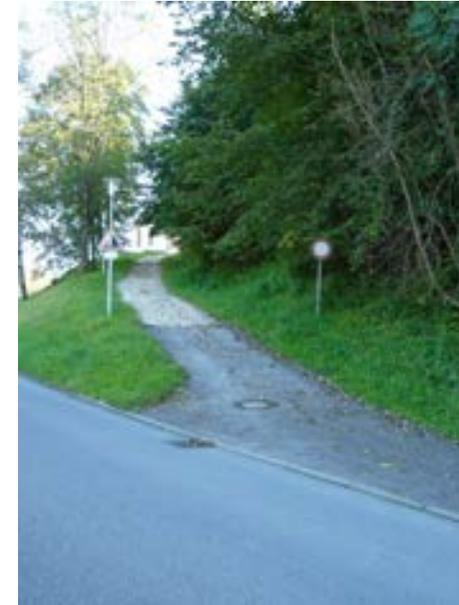
Blick nach Norden

Die Alte Steige war der einzige befahrbare Zugang zur Donaubrücke und damit ein verkehrstechnisch und handlungsgeschichtlich wichtiges Element der Stadtplanung Mühlheims.

Im innerstädtischen Bereich ist die Alte Steige ein wichtiges Beispiel für die städtebauliche Gestaltung im Umfeld der beiden Stadttore.

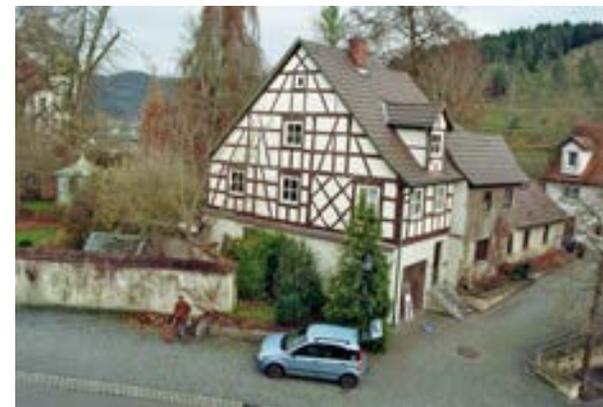
Wohnhaus von Süden

Wohn- und Handwerkerhaus mit kleiner seitlicher Ökonomie, zweigeschossiger Giebelbau mit Satteldach, massivem Erdgeschoss und freigelegtem Fachwerk-Obergeschoss, 18. Jh., seitlicher Anbau einer eingeschossigen Werkstatt 1827, Krangaube später bzw. erneuert.

Das ehemals gestelzte Einhaus trat ursprünglich weit von der Straßenflucht zurück. Es entspricht der ortstypischen Baustruktur eines Kleinbauern- und Handwerkerhauses. Zusammen mit seinen Nachbargebäuden gruppiert es sich um einen der wenigen kleinen Höfe der Mühlheimer Oberstadt.

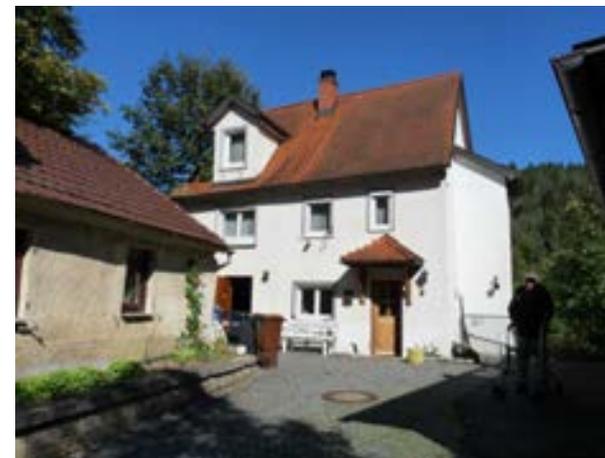
Ansicht von Südwesten

Wohnhaus mit seitlicher Ökonomie, zweigeschossiger verputzter Traufseitbau mit steilem Satteldach und seitlichem Aborterker, errichtet im 18. Jh., zahlreiche Umbaumaßnahmen der Ökonomie und des Wohnbereichs mit Vergrößerung der Fenster und Neubau einer stehenden Gaube um 1960; auf die nördliche Stadtmauer gebaut.

Es handelt sich um das einzige Gebäude das auf die nördliche Stadtmauer gebaut wurde. Es überblickte den Verkehr auf der Steig von und zur Donau. In der ortstypischen Baustruktur eines Kleinbauern- und Handwerkerhauses errichtet gruppiert es sich mit seinen Nachbargebäuden um einen kleinen Hof.

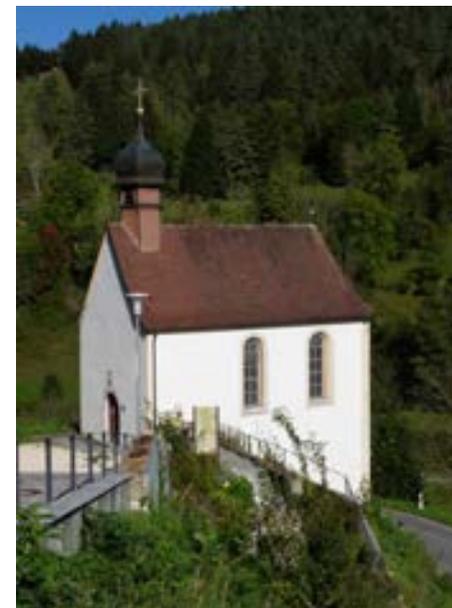
Ansicht von Westen

Die Votivkapelle zu Ehren der Heiligen Sebastian und Fabian wurde im Gedenken an den letzten Pesttoten der Stadt Mühlheim errichtet.

Die Votivkapelle wurde auf dem Steilhang der Steig zum Ostertal hin errichtet. Sie bildet einen markanten Punkt in der östlichen Stadtansicht und war wichtiger religiöser Bestandteil des Handelsweges über die Donau.

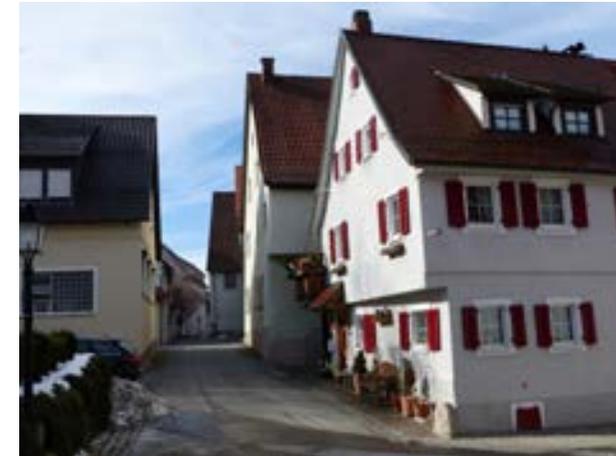
Blick nach Osten, auf Höhe Nr.7

Die Bergstraße verläuft parallel zu heute nicht mehr sichtbaren südlichen Stadtmauer. In ihrem Ost-West-Verlauf von der Haldenstraße bis zur Hinteren Straße kreuzt sie sämtliche Straßen der Altstadt. Ganz leicht gebogen verbindet sie die Kirche mit der Hauptstraße. Ihren Namen erhielt sie vermutlich durch den Anstieg zwischen Halden- und Hauptstraße. Die Bergstraße ist nur in Abschnitten einheitlich und wird vor allem durch den Kirchfreiplatz und den Bereich um das Obere Tor unterbrochen. Der östliche Abschnitt hat eine geringere Straßenbreite und wurde vor allem durch den Abbruch des Pfarrhofs im 18. Jh. (heute Bergstraße 18 mit umliegenden Freiflächen) in seinem Straßenbild und -gefüge verändert (an dieser Stelle befand sich in der Frühgeschichte der Stadt bis ins späte 15. Jh. der Pflughof von Kloster Salem, umgeben von einer steinernen Mauer). Die Bebauung mit zweigeschossigen Wohnstallhäusern des 18. Jh. variiert je nach Straßenseite. Während der südliche Verlauf von aneinander gereihten Traufseitbauten gesäumt wird, stehen sämtliche Häuser auf der Straßennordseite giebelständig und in lockerer Bebauung. Nicht alle Gebäude der Südseite wurden direkt an die Stadtmauer gebaut. Ein markantes und heute durch einen gleichartigen Neubau ersetztes Gebäude war die sog. Hochwacht, ein viergeschossiger Wachturm mit Kniestock (Nr. 14), dessen First heute noch sämtliche Gebäude der östlichen Stadthälfte überragt.

Die Bergstraße nimmt als einzige zur Straße ausgebauten Querachse eine wichtige städtebauliche Funktion ein, indem sie alle Straßen miteinander verbindet und in ihrem Verlauf die Topografie der Stadt veranschaulicht. Zugleich ist sie unscheinbarer Zugang zum Kirchenbereich.

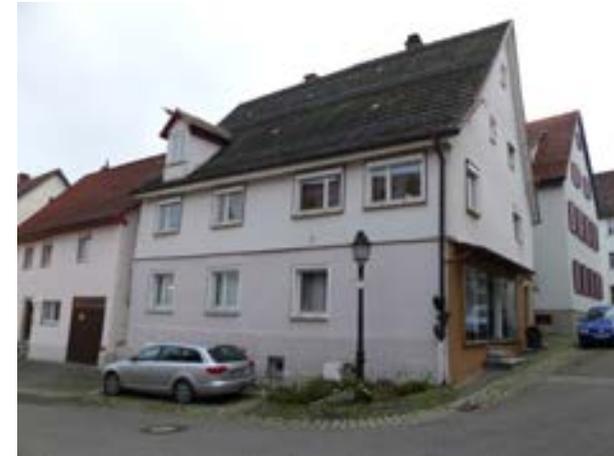
Ansicht von Westen

Wohn- und Geschäftshaus, ehemals Quereinhaus mit rückwärtiger Ökonomie, zweigeschossiger Giebelbau auf hohem Sockel und auf drei Seiten freistehend, mit sehr steilem Satteldach, leicht vorkragendem und verputztem Fachwerk-Obergeschoss und -Giebel sowie Krangaube im Bereich der ehemaligen Ökonomie, zwei Gewölbekellern und traufseitigem Aborterker, 18. Jh., in vielen Bereichen erneuert und umgebaut.

Das heute zur Bergstraße gehörende Gebäude war ursprünglich zur Kirchstraße hin ausgerichtet. Aufgrund seiner ortstypischen Bauweise mit verputztem Fachwerk und seiner städtebaulich markanten Ecklage zur Kirchstraße ist es erhaltenswert.

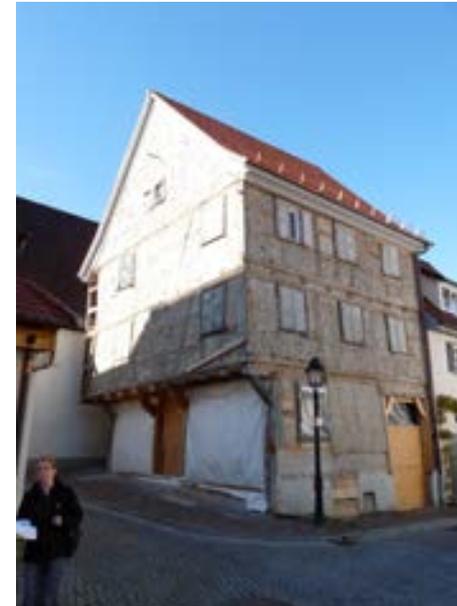
Ansicht von Süden

Wohnhaus mit kleiner rückseitiger Ökonomie, giebelständig zur Bergstraße und leicht zurück versetzt sowie auf drei Seiten freistehend, dreigeschossiger Holzständerbau auf Sockel, mit steilem Satteldach sowie weit vorkragendem ersten Obergeschoss, dendrochronologisch datiert 1705.

Eines der wenigen giebelständigen Gebäude Mühlheims und mit besonders weit vorkragendem Fachwerk-Obergeschoss. Seine Dreigeschossigkeit entspricht nicht der ortsüblichen Bebauung sondern ist eher an die ehemalige Hochwacht angelegt. Die umfassende Ausführung als Holzständerbau ist ein wichtiges Dokument für die Bauweise vor dem Erlass von 1825, der eine massive Ausführung des Erdgeschosses vorgab. Zusammen mit dem angeschlossenen Haus Kurze Straße 1 veranschaulicht es die durch den Brand 1890 zerstörte und nicht mehr errichtete Bebauung auf der östlichen Rückseite der Hauptstraße.

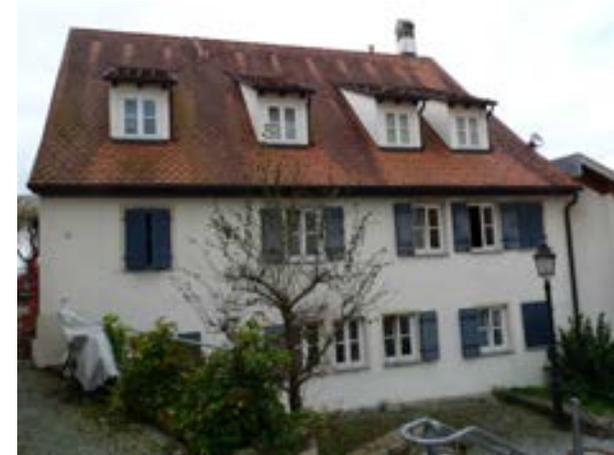
Ansicht von N

Wohnhaus, ehemals mit kleiner seitlicher Ökonomie, breiter zweigeschossiger Traufseitbau, der mit seiner Fassadenlinie von der südlichen Häuserreihe zurück springt, mit steilem Satteldach, wohl verputzter Massivbau, 18. Jh., modern verändert, Gauben nachträglich; auf der Rückseite noch Reste der südlichen Stadtmauer.

Eines der wenigen an die südliche Stadtmauer gebauten Häuser in Mühlheim. Es ist ein Dokument für die ortstypische Bebauung ohne Hofraum.

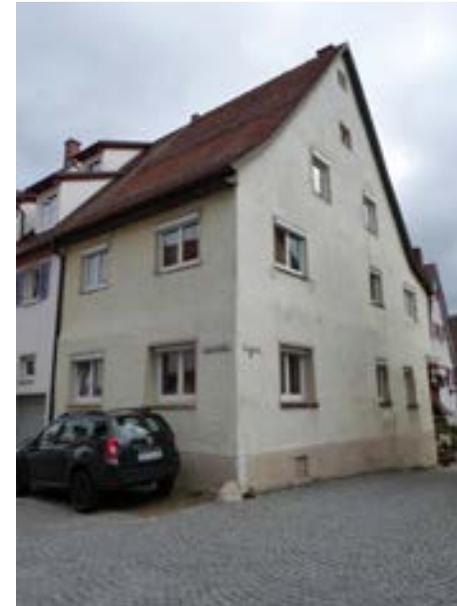
Ansicht von Westen

Wohnhaus, ehemals mit Hafnerei, zweigeschossiger Giebelbau auf drei Seiten freistehend, mit steilem Satteldach und östlicher Erweiterung, verputztem Fachwerk-Obergeschoss und -Giebel sowie auskragendem sogenanntem Bettkasten, auf massivem Sockel und mit seitlichem Eingang, im Erdgeschoss ehemals Kleinstökonomie, 18. Jh., mehrfach verändert.

Eckbau zur Kurzen Straße in der charakteristischen Bauart Mühlheims. Seine Giebelfassade prägt den nördlichen Verlauf der Bergstraße an dessen engster Stelle.

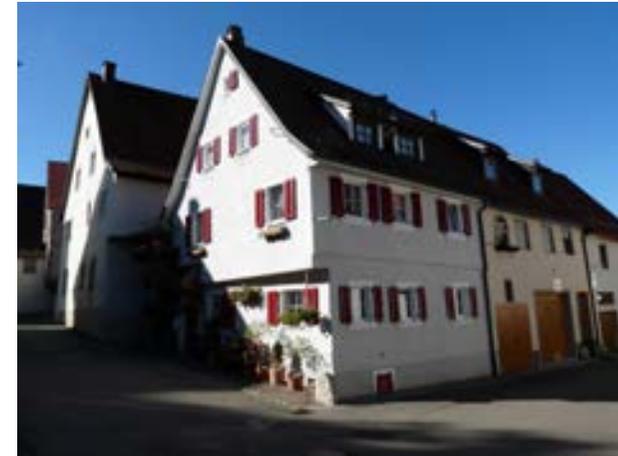
Ansicht von Südosten

Wohnhaus, zweigeschossiger Giebelbau der leicht von der Fassadenflucht zurück springt und auf drei Seiten frei steht, mit steilem Satteldach und vorkragendem sowie verputztem Fachwerk-Obergeschoss und -Giebel, auf schmalem Sockel, 18. Jh., wohl ehemals mit Ökonomie im Erdgeschoss.

Wichtiger Eckbau zur Hinteren Straße in der typischen Bauform des Ortes. Er ist dokumentarischer Bestandteil einer Reihe von einfachen zweigeschossigen Wohnhäusern mit kleiner Ökonomie in der östlichen Stadthälfte.

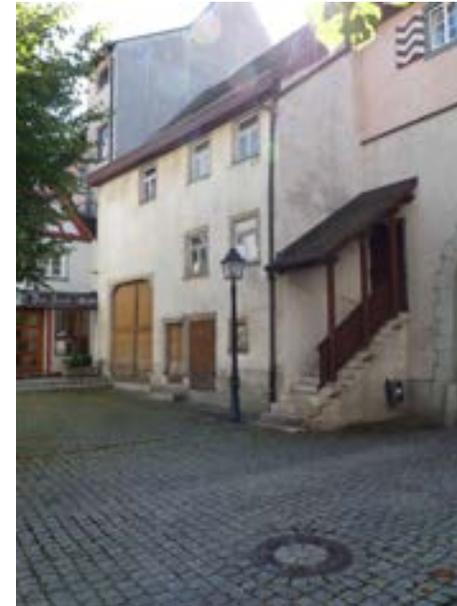
Ansicht von Nordwesten

Ehemaliges Schulhaus, traufständig, dreigeschossiges Wohnhaus mit Ökonomie im Erdgeschoss, steilem Satteldach und rückwärtigem sogenanntem Bettkasten, mittiger Hauszugang zwischen Scheunentor und Stall, verputztes Fachwerk, 17. Jh., 1718 nach teilweiseem Einsturz als Wohnhaus mit Ökonomie wieder aufgebaut, aus dieser Zeit weitestgehend unverändert erhalten; auf die südliche Stadtmauer gebaut.

Dokumentarisch für die ortstypische Bauweise vor 1825 aber in seiner Dreistöckigkeit ungewöhnlich, übernimmt das höchst authentische Gebäude eine wichtige stadtgeschichtliche Rolle im unmittelbaren Umfeld des Oberen Tors. Zusammen mit den Nachbargebäuden bildet es eine Platzsituation.

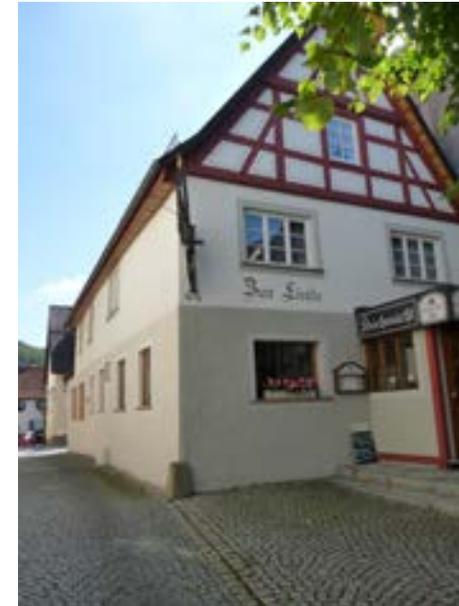
Bergstraße 16 von Westen

Ehemaliges Wohnhaus, zweigeschossiger und verputzter Traufseitbau mit sehr steilem Satteldach, freigelegtem Fachwerk-Giebel mit leichtem Vorstoß und ungewöhnlichem Zahnschnitt, sowie kassetiertem Ortgang, giebelseitiger Zugang zum Stadttor ausgerichtet, 18. Jh., teilweise verändert, seit Mitte 19. Jh. Gasthaus zur Linde ehemals mit Metzgerei.

Städtebaulich und für die Geschichte des Gastgewerbes in Mühlheim wichtiger Bau im Umfeld des südlichen Stadttors. Der ortstypische Baukörper bildet zusammen mit den Nachbargebäuden eine wichtige Platzsituation beim Oberen Tor. Der erhaltenswerte Bau definiert die südliche Fassadenlinie im östlichen Abschnitt der Bergstraße.

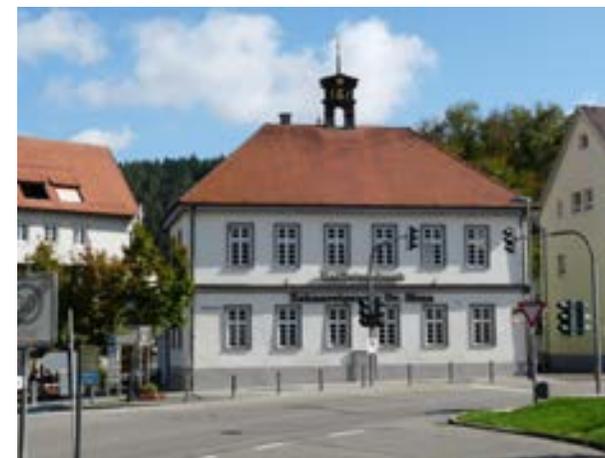
Ansicht von Süden

Ehemaliges Schulhaus, zweigeschossiger neubarocker Traufseitbau zu sechs Achsen, mit Walmdach und klassizistischem Dachreiter sowie Putzgliederung mit Geschossband, Massivbau nach Plänen von Bauinspektor von Göbel aus Rottweil, 1845/46, Verlagerung der beiden Eingänge von der Vorder- auf die Rückseite um 1920 und 1950, Anbau 1981.

Einer der ersten Bauten außerhalb der Stadtmauer in einem für Mühlheim eher ungewöhnlichen Baustil. Er ist wesentlicher Bestandteil der Stadtzufahrt und Platzgestaltung vor dem Oberen Tor.

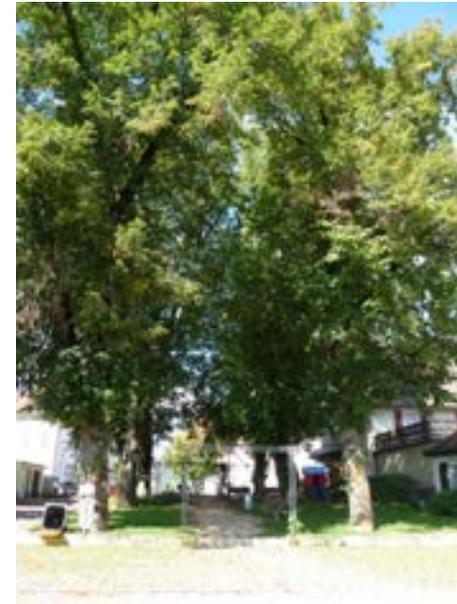
Ansicht von Südosten

Östlicher Abschnitt des im 13. Jh. angelegten Verteidigungsgrabens vor der südlichen Stadtmauern von bis zu 15m Tiefe und 25m Breite, teilweise ausgemauert. Im 18. Jh. als Krautgarten genutzt wurde er seit dem frühen 19. Jh. bis 1890 verfüllt.

Belassene historische Grünfläche der mittelalterlichen Befestigungsanlage außerhalb der Stadtmauer im Bereich des ehemaligen Grabens von städtebaulicher und wehrtechnischer Bedeutung.

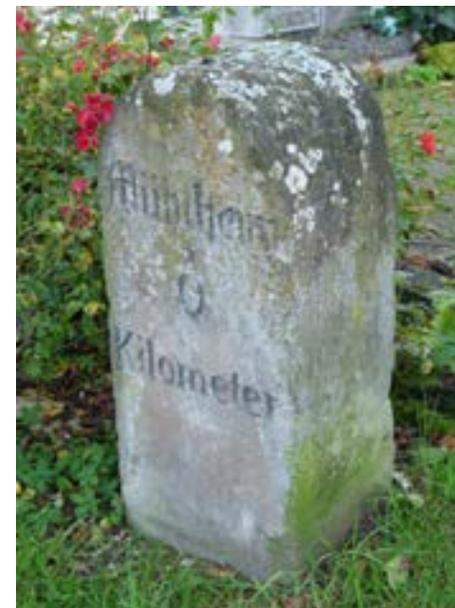
Kilometerstein aus Muschelkalk, rechteckiger Pfeiler mit halbrundem Abschluss und der Inschrift "Mühlheim 0 Kilometer/ Fridingen 5 1/2 Kilometer/ 8 Kilom.", um 1900; stand ursprünglich am Ortsausgang Richtung Fridingen.

Heute Bestandteil der erhaltenswerten Grünanlage im Bereich des ehemaligen östlichen Stadtgrabens.

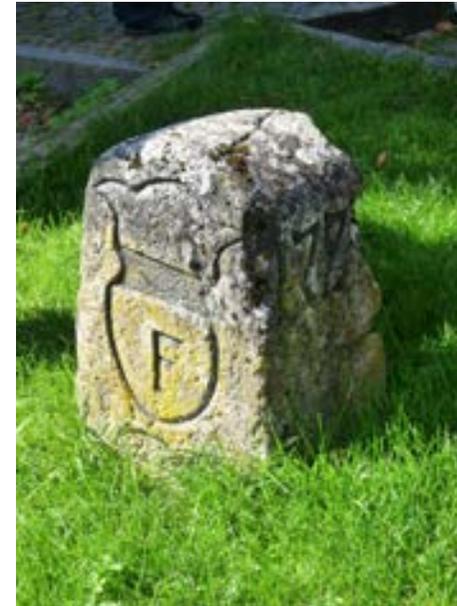
Grenzstein aus Kalkstein, breiter kurzer Pfeiler mit halbrundem Abschluss und den Wappen von Fridingen und Mühlheim, bezeichnet "177?"; stand vermutlich zwischen Fridingen und Mühlheim.

Heute Bestandteil der erhaltenswerten Grünanlage im Bereich des ehemaligen östlichen Stadtgrabens.

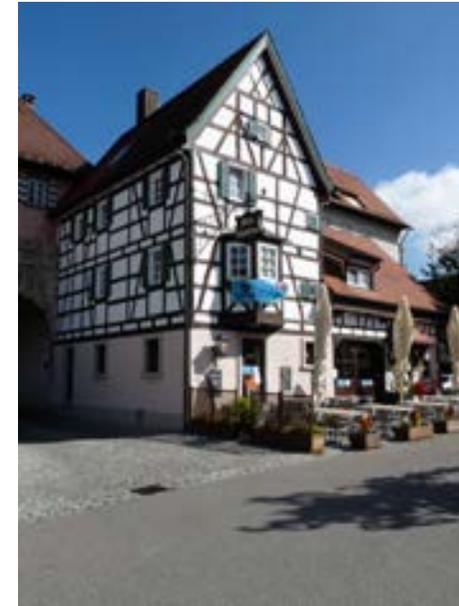
Ansicht von Südwesten

Bis zu Beginn des 20. Jh. mit vorgelagerter erdgeschossiger Ökonomie, 1950 wurde aufgrund des zunehmenden Verkehrs der westliche Hauseingang zulasten eines Gemüsegartens auf die Südseite verlegt; seit 1986 Gaststätte.

Städtebaulicher Anklang an den Hauptturm der Stadtbefestigung und einziges Gebäude des 18. Jh., das vor der Stadtmauer errichtet und bewohnt werden durfte. Im ortstypischen Aufriss der Mühlheimer Wohnstallhäuser errichtet ist es ein wichtiges Zeugnis der Mühlheimer Fortifikations- und Baugeschichte. Zusammen mit den Nachbargebäuden definiert es den um 1900 neu geschaffenen Platz vor dem südlichen Stadttor.

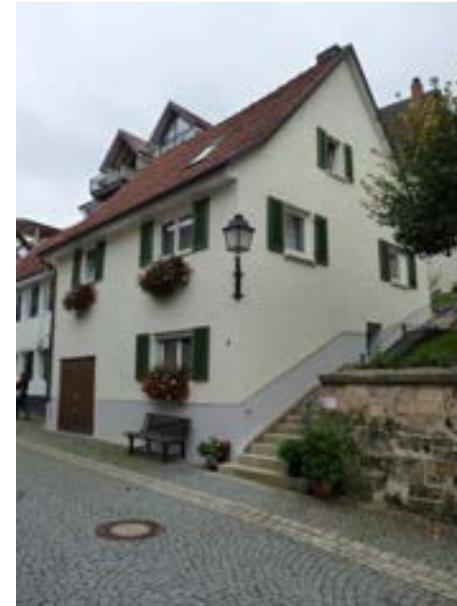
Ansicht von Südwesten

Wohnhaus mit kleiner seitlicher Ökonomie, zweigeschossiger Traufseitbau auf Sockel, mit steilem Satteldach und tiefem Ortgang, verputztem Werkstein-Erdgeschoss und Fachwerk-Obergeschoss sowie -Giebeln, Hauseingang auf der Gebäuderückseite, die aufgrund der Hanglage nur eingeschossig ist, 18. Jh., kleiner Gewölbekeller älter.

Das Gebäude entspricht in seiner Gesamtform und Bauweise bis heute dem für die Haldenstraße typischen traufseitigen Kleinhaus mit Ökonomie und veranschaulicht die Sozialgeschichte der westlichen Stadtrandbebauung. Als wichtiger Eckbau vermittelt es zwischen dem Kirchenbereich und dem ehemals sozial schwachen Randbereich der Stadt.

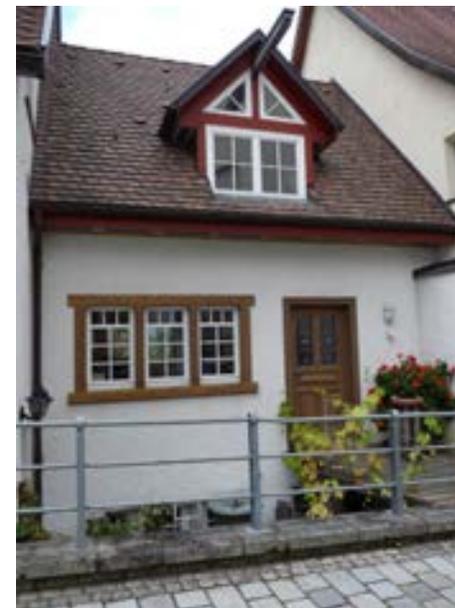
Ehemaliges Pfründehaus der benachbarten Kirche, traufseitiges Wohnhaus zu zwei Geschossen mit Ökonomie im Erdgeschoss, steilem Satteldach und Krangaube mit Ausleger sowie dreiteiligem Fensterband im Obergeschoss, kleiner gewölbter Keller, die beiden Vollgeschosse sind noch spätmittelalterlich bzw. vor 1610, das Dachwerk wurde im 17./18. Jh. erneuert, bei tiefgreifendem Umbau und Instandsetzung in jüngerer Zeit wurde der Eingang in das Obergeschoss verlegt; auf die westliche Stadtmauer gebaut.

Das ortstypische Kleinsthau mit ungewöhnlicher Fensterform tritt hinter die Baukante der Straße zurück. Es hebt sich damit von der übrigen Bebauung in diesem Stadtviertel ab. Erhaltenswerter Bau mit Bedeutung für die Kirchen- und Sozialgeschichte Mühlheims.

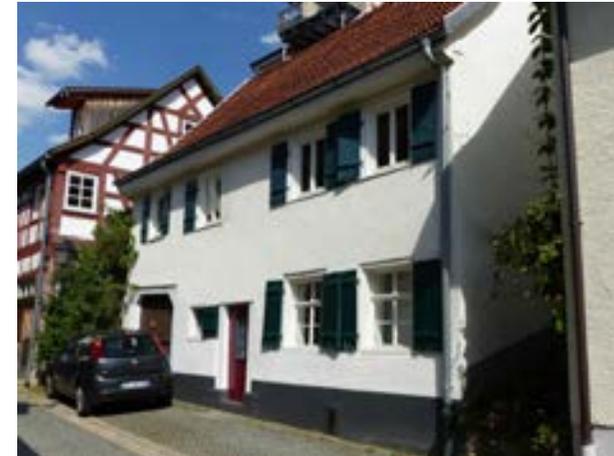
Haldenstraße 4

Wohnhaus mit kleiner seitlichen Ökonomie, zweigeschossiger Traufseitbau mit steilem Satteldach und tiefem Ortgang, verputzt, der Mitterstallbau ist aufgrund der Hanglage auf der Rückseite nur eingeschossig und dort ehemals mit Eingang, 18. Jh., Ökonomiebereich im Obergeschoss zu Wohnzwecken ausgebaut.

Das Gebäude entspricht in seiner Gesamtform und Bauweise bis heute dem für die Haldenstraße typischen traufseitigen Wohnhaus mit kleiner Ökonomie und veranschaulicht die Sozialgeschichte des westlichen Stadtrands.

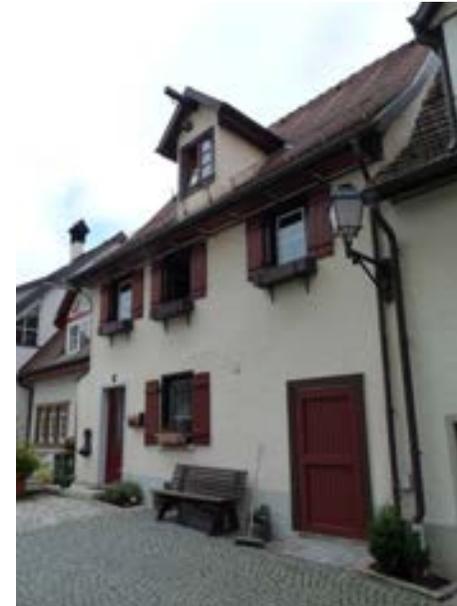
Haldenstraße 5

Wohnhaus mit kleiner seitlicher Ökonomie, zweigeschossiger verputzter Traufseitbau mit steilem Satteldach und tiefem Ortgang sowie Krangaube mit Ausleger, 18. Jh., Erdgeschoss modern verändert; auf die westliche Stadtmauer gebaut.

Das ehemalige Kleinbauernhaus ist erhaltenswerter Bestandteil der typischen Randbebauung Mühlheims auf der Stadtmauer mit traufseitigem Wohnhaus und kleiner Ökonomie. Es fügt sich in die Straßenflucht

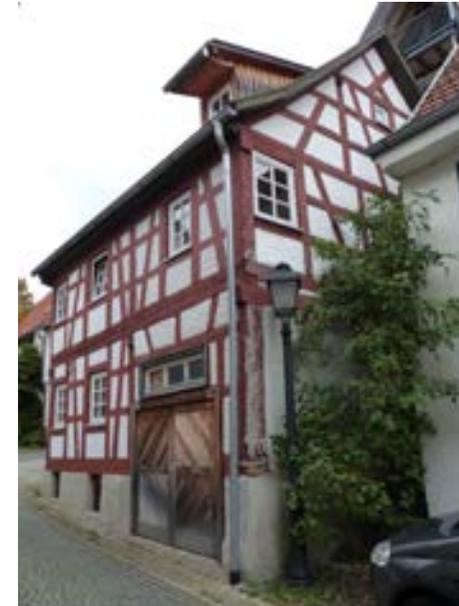
Haldenstraße 6

Ehemaliges Gasthaus Rappen, zweigeschossige Traufseitbau auf Sockel mit kleiner seitlicher Ökonomie, steilem Satteldach und Polygonalerker, freigelegter Holzständerbau der aufgrund der Hanglage auf der Rückseite nur eingeschossig ist und dort auch seinen Eingang besitzt, 18. Jh., modern verändert.

Fachwerkbau in ortstypischer Bauweise der Zeit vor 1825, der in die Straßenflucht hineinragt und die Haldenstraße an dieser Stelle stark verengt. Er ist erhaltenswerter Bestandteil einer Reihe von Kleinwohnhäusern mit Ökonomie am Stadtrand von Mühlheim und veranschaulicht deren Sozialgeschichte.

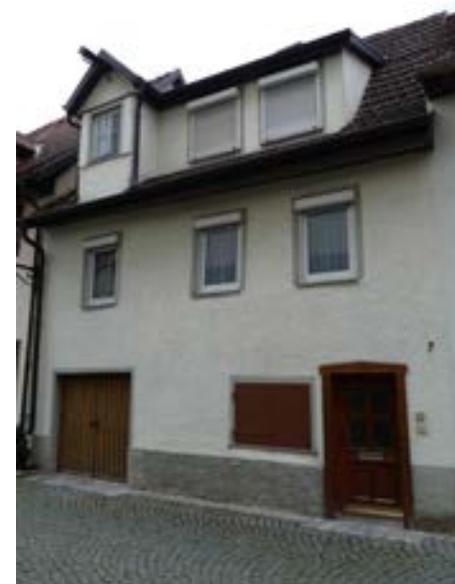
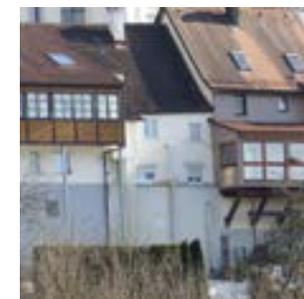
Haldenstraße 7
Wohnhaus

Wohnhaus mit kleiner seitlicher Ökonomie, zweigeschossiger Traufseitbau mit steilem Satteldach, tiefem kassettiertem Ortgang und Krangaube mit Ausleger, wohl verputztes Fachwerk-Obergeschoss, 18. Jh., mehrfach verändert und breite Gaube hinzugefügt; auf die westliche Stadtmauer gebaut.

Typischer und erhaltenswerter Bestandteil der westlichen Bebauungsreihe der Haldenstraße mit aneinandergereihten Kleinstbauernhäusern und einheitlicher Fassadenflucht. Er veranschaulicht die Sozial- und Baugeschichte des westlichen Stadtrands.

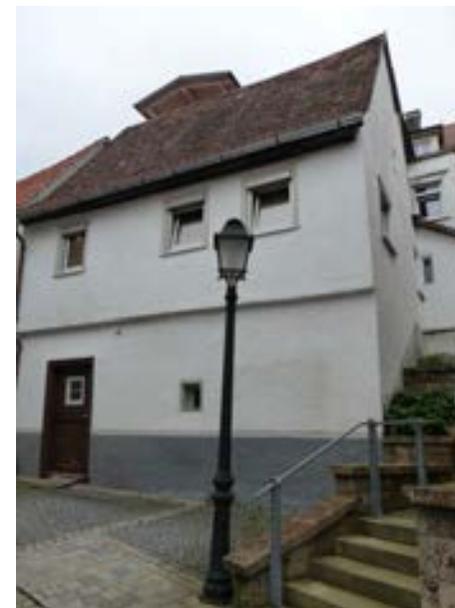
Haldenstraße 8
Wohnhaus

Gestelztes Wohnhaus mit Ökonomie im Erdgeschoss, zweigeschossiger Traufseitbau mit sehr steilem Satteldach und vorkragendem sowie verputztem Fachwerk-Obergeschoss, Hauseingang auf der Gebäuderückseite, die aufgrund der Hanglage nur eingeschossig ist, 18. Jh.

Wie seine Nachbargebäude besitzt auch dieses ortstypische Kleinbauernhaus seinen Eingang auf der Rückseite und ist in seinem Aufriss und seiner Baustruktur ein Beispiel für die ärmlichere Bebauung des Stadtrands im 18. Jh.

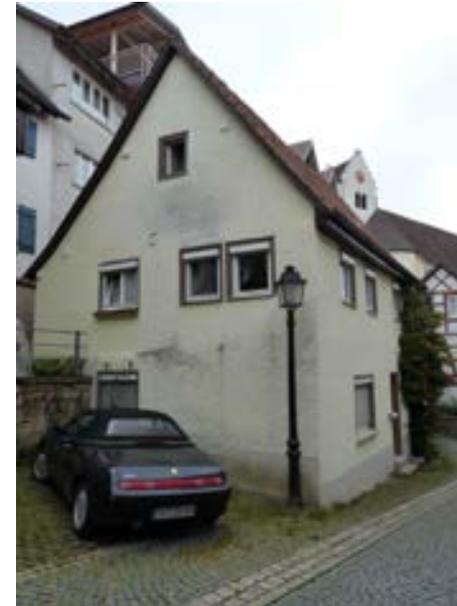
Haldenstraße 10

Gestelztes Wohnhaus mit Ökonomie im Erdgeschoss, zweigeschossiger Traufseitbau mit sehr steilem Satteldach, wohl verputztes Fachwerk, 18. Jh., ehemals Hauseingang auf der Gebäuderückseite die aufgrund der Hanglage nur eingeschossig ist, mehrfach verändert.

Der historische Aufriss und die ortstypische Baustruktur blieben dem Kleinhaus erhalten und sind ein wichtiges Beispiel für die Bebauung der Haldenstraße sowie für die Sozialgeschichte Mühlheims im 18. Jh.

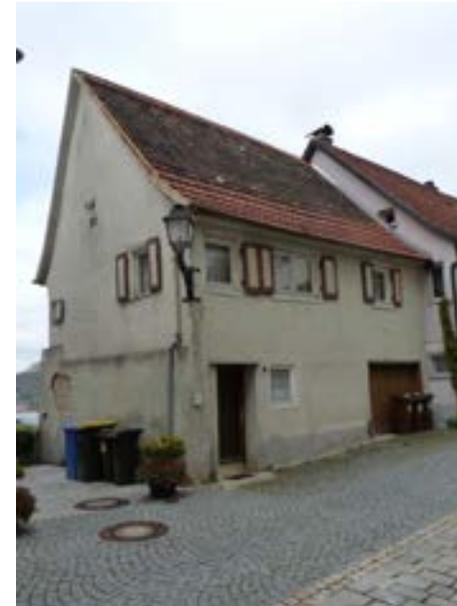
Haldenstraße 11
Wohnhaus

Quereinhaus mit seitlicher Ökonomie, zweigeschossiger Traufseitbau, leicht zurück versetzt, mit sehr steilem Satteldach und rückwärtigem Aborterker, massives Erdgeschoss mit verputztem Fachwerk-Obergeschoss, 18. Jh., Ökonomieeinfahrt verändert; auf die westliche Stadtmauer gebaut.

Das in seiner historischen Bausubstanz sehr gut überlieferte Kleinhaus dokumentiert die Bebauungsweise des 18. Jh. auf der westlichen Stadtmauer. Für Mühlheim und insbesondere für die Haldenstraße ungewöhnlich ist die kleine Freifläche zum Nachbargebäude. Das Gebäude ist ein hochwertiges Zeugnis für die Bau- und Sozialgeschichte des Ortes.

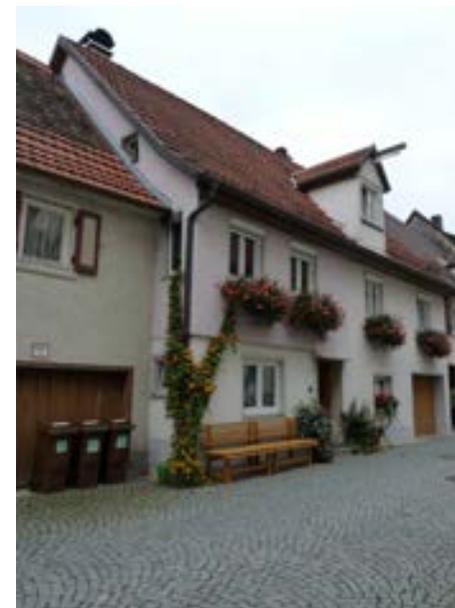
Haldenstraße 13

Wohnhaus mit seitlicher Ökonomie, zweigeschossiger Traufseitbau mit steilem Satteldach und leicht vorkragendem Obergeschoss, ehemals verputzter Fachwerkbau, 18. Jh., Krangaube mit Ausleger nach 1900, 1920/30 wurde das Erdgeschoss massiv erneuert und der gesamte Ökonomiebereich zu Wohnzwecken umgebaut und verändert; auf die westliche Stadtmauer gebaut.

Das charakteristische Wohnstallhaus ist erhaltenswerter Bestandteil einer Reihe von aneinander gebauten Kleinwohnhäusern mit Ökonomie am Stadtrand von Mühlheim.

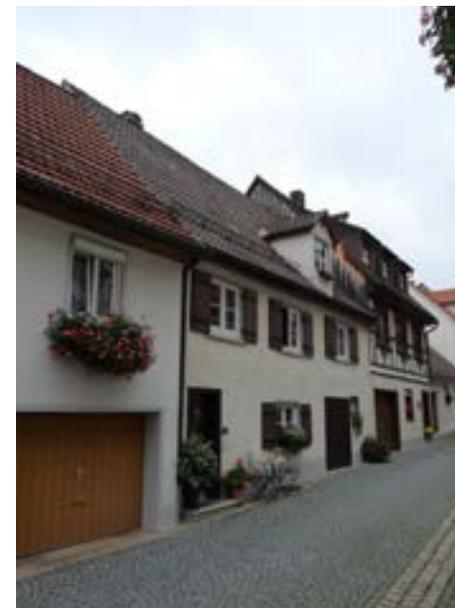
Haldenstraße 15
Wohnhaus

Ehemaliges Handwerkerhaus mit Ökonomie im Erdgeschoss, zweigeschossiger Traufseitbau mit steilem Satteldach, massivem Erdgeschoss und verputztem Fachwerk-Obergeschoss, 18. Jh., Instandsetzung und neue Krangaube 1910/20, Umbau von Ökonomieeinfahrt und Stall zu Wohnzwecken um 1960; auf die westliche Stadtmauer gebaut.

Ortstypischer Traufseitbau auf der westlichen Stadtmauer und erhaltenswertes Beispiel der städtischen Sozialgeschichte.

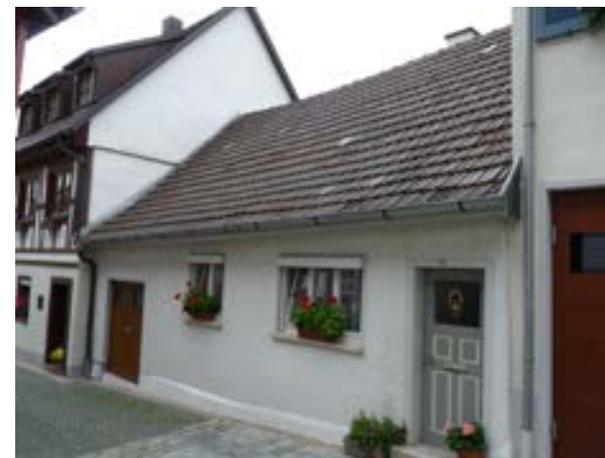
Haldenstraße 19

Wohnhaus, erdgeschossiger Traufseitbau mit steilem Satteldach und rückwärtigem Aborterker, wohl verputzter Massivbau mit seitlicher Ökonomie, 18. Jh.; auf die westliche Stadtmauer gebaut.

Ungewöhnlich niedriger Traufseitbau der westlichen Straßenseite, der sich in die Bebauungsflucht einreicht. Erhaltenswertes Beispiel für den frühen und bescheidenen Wohnbau am Stadtrand im 18. Jh.

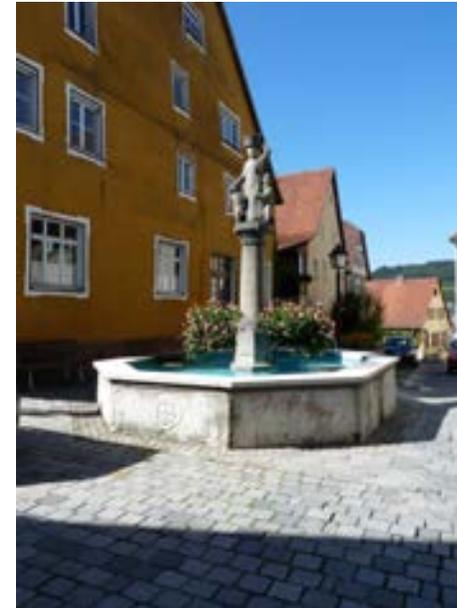
Stadt- und Marktbrunnen, sogenannter Vorderer Gassenbrunnen oder Marktbrunnen, das sechseckige Brunnenbecken aus Kalkstein ist mit der Jahreszahl 1785 und dem Mühlheimer Stadtwappen versehen und wurde von Jerg Sichler aus Tuttlingen angefertigt, der Brunnenstock mit vollplastischer Mutter und ihren beiden Kindern aus Stein von Alois Leibinger in Ausführung von Rudolf Leibinger ersetzte 1916 die Figur des Hl. Johannes Nepomuk, die Brunnensäule wurde 1965 neu errichtet; der Brunnen war die zentrale Wasserversorgung der Stadt bis 1870/71.

Städtebaulich wichtiges Element der Infrastruktur bis ins späte 19. Jh. Der Brunnen betont die einzige ausgebildete Querachse der mittelalterlichen Stadt zwischen Grettenloch und Vorderem Schloss.

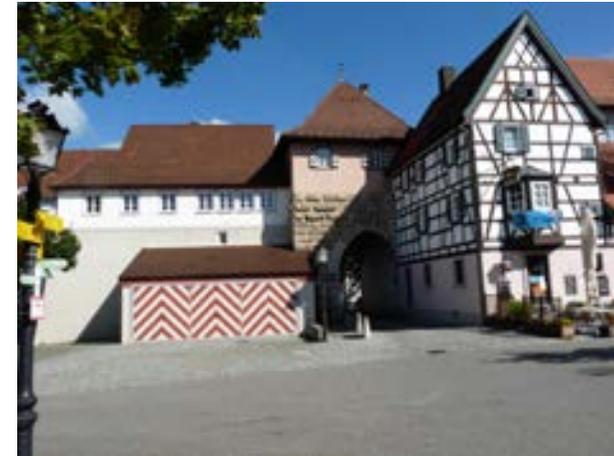
Ansicht von Süden

Südliches Stadttor, sogenanntes Oberes Tor. Einziges erhaltenes von ehemals zwei Stadttoren und ältestes Gebäude der Stadt. Torturm zu zwei Geschossen auf nahezu quadratischem Grundriss mit Walmdach, spitzbogiger Durchfahrt und Buckelquadern auf der Außenseite, seitlicher Zugang auf der Stadtinnenseite über einläufige Treppe, um 1200 errichtet; im Obergeschoss befand sich die Wohnung des Torhüters.

Markantes Gebäude der ehemaligen Stadtbefestigung, auf das -im Gegensatz zum Unteren Tor im Norden- sämtliche von Süden kommende Straßen zuliefen. Das Obere Tor prägt die südliche Stadtsilhouette und ist das wichtigste Gebäude der Mühlheimer Stadtbefestigung.

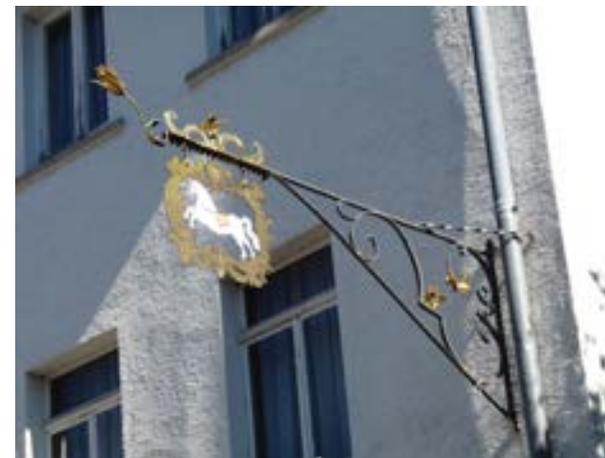
Die jahrhundertealte Schildwirtschaft wurde bereits 1623 erwähnt und zeitweise auch "Weißes Rössle" genannt. Sie immer wieder in der Stadtgeschichte eine Rolle. Vom Feuer 1890 verschont wurde sie in den vergangenen Jahrzehnten jedoch tiefgreifend verändert, so dass nur der originale Ausleger als authentisches Dokument des historischen Gastgewerbes erhalten blieb.

Das Wirtshauschild ist ein wichtiger und authentischer Hinweis auf die hohe Gasthausdichte im Umfeld des Oberen Tores.

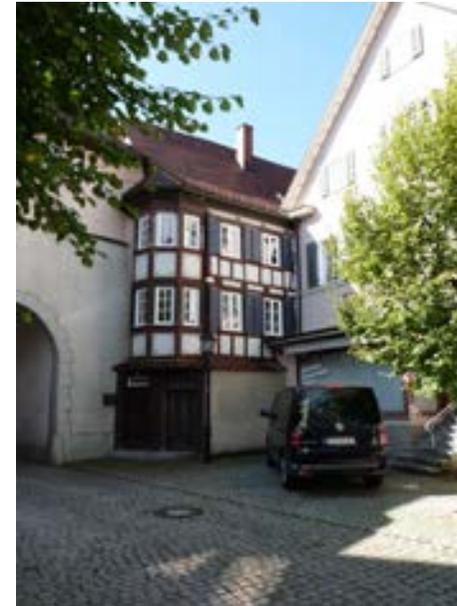
Wohnhaus, dreigeschossiger Traufseitbau mit massivem Erdgeschoss und freigelegten Fachwerk-Obergeschossen, polygonalem Eckerker über zwei Geschosse und steilem Satteldach, der zweite Eingang führte in einen Nebenraum des Nachbargebäudes, 18. Jh.; an die südliche Stadtmauer gebaut wobei Teile des Wehrganges integriert wurden.

Die städtebauliche Lage des historisch gut überlieferten Gebäudes direkt neben dem Oberen Tor ist ein wichtiges Element für den geschlossenen Raumcharakter am südlichen Ende der Hauptstraße. Zusammen mit den Nachbargebäuden bildet es hier eine platzähnliche Situation. Es entspricht dem bürgerlichen Bautypus der Hauptstraße und ist zugleich ein wichtiges Dokument für die Stadtbefestigung.

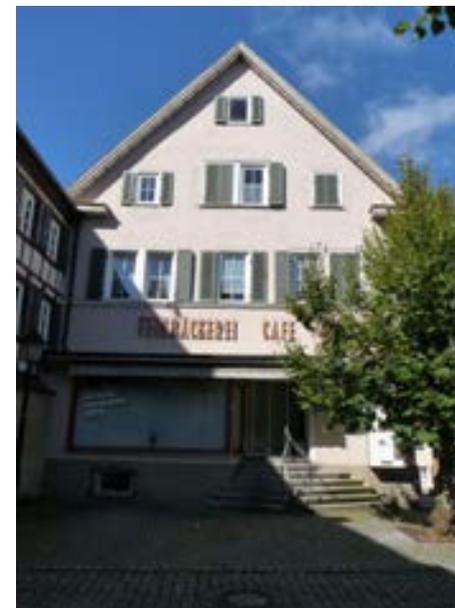
Wohn- und Geschäftshaus, zweigeschossiger verputzter Giebelbau auf hohem Sockelgeschoss mit steilem Satteldach, kassettierten Orgängen und Traufknoten, im 18. Jh. als Wohnhaus wohl mit Ausrichtung zur Bergstraße und damit seitlicher Ökonomie errichtet, nach Stadtbrand 1899 um 4m zurückversetzt vollständig neu errichtet, der Keller des Vorgängerbaus befindet sich noch unter dem Vorplatz, Erdgeschoss durchgehend durch modernen Ladeneinbau verändert.

Einer der wenigen giebelständiger Bauten der Hauptstraße, der sich mit seiner Fassade in die westliche Baulinie einfügt und zusammen mit den Nachbarhäusern von Haupt- und Bergstraße eine erhaltenswerte Platzsituation vor dem Oberen Tor schafft.

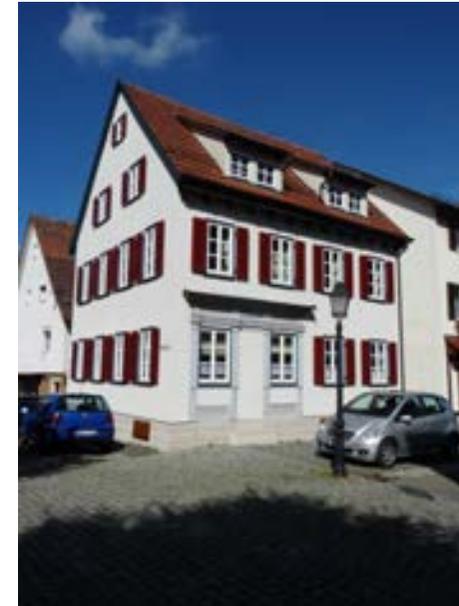
Ansicht von Osten

Wohn- und Geschäftshaus, traufseitiger Eckbau der etwas hinter die Fassadenflucht zurück tritt und auf allen vier Steiten frei steht, zweigeschossiger und verputzter Massivbau auf rustiziertem Sockel mit steilem Satteldach, zusammen mit dem Nachbargebäude Nr.9 nach einem Brand 1891 anstelle von drei Vorgängerbauten errichtet, bis 1913 Filialbetrieb der AG Jetter und Scherer, Tuttlingen (später Aktiengesellschaft für Feinmechanik, dann Aesculap), aus dieser Zeit stammt wohl auch das spätklassizistische Ladenprospekt.

Typisches und wichtiges Beispiel für die aus Brandschutzgründen aufgelockerte Bebauung des 19. Jh., und in einem für Mühlheim eher ungewöhnlichen Architekturstil. Städtebaulich wichtiger Anfangsbau auf der westlichen Straßenseite.

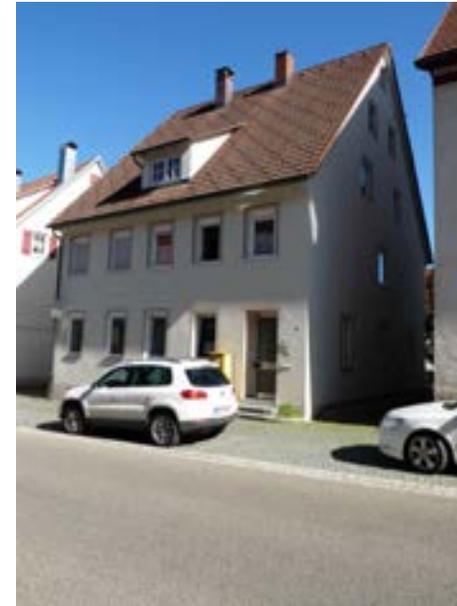
Ehemaliges Post- und Konsumgebäude, seit 1985 Wohnhaus, zweigeschossiger Traufseitbau der auf allen vier Seiten frei steht, mit steilem Satteldach, kassettiertem Ortgang und rückwärtig ausgewiesenem Treppenhaus, nach dem Stadtbrand 1890 entstanden, im Detail modern überformt.

Das erhaltenswerte Gebäude wurde nach dem Stadtbrand 1890 aus Brandschutzgründen als freistehender Baukörper neu errichtet und fasst mehrere kleinteilige und mittelalterliche Häuserparzellen zusammen. Er ist typisch für den Wiederaufbau und für das Erscheinungsbild der östlichen Häuserzeile.

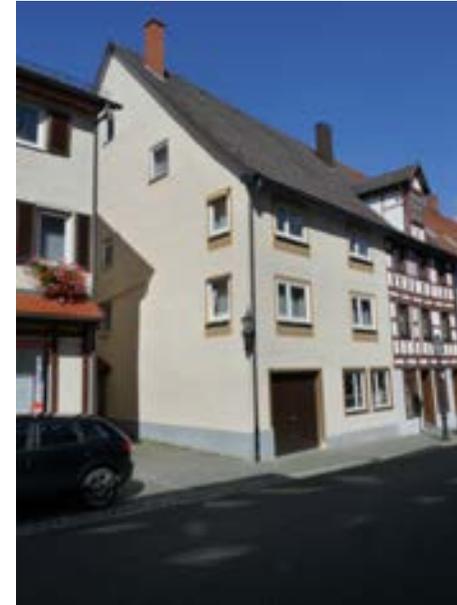
Ehemaliges Gasthaus zum Ochsen mit seitlicher Ökonomie, jetzt Wohnhaus, dreigeschossiger und verputzter Traufseitbau mit steilem Satteldach und gewölbtem Keller, wohl verputztes Fachwerk, 18. Jh., Eingang um 1960 auf die Seite verlegt, im Detail modern verändert.

Das erhaltenswerte Gebäude mit ortstypischem Aufriss und Bauweise gehört zur älteren Bebauung der Stadt und bildet zusammen mit den nachfolgenden Gebäuden die historische Baulinie des 18. Jh. Er ist ein wichtiger Bestandteil der durchgehenden Häuserzeile der Hauptstraße und veranschaulicht die frühere Gasthausdichte in Mühlheim.

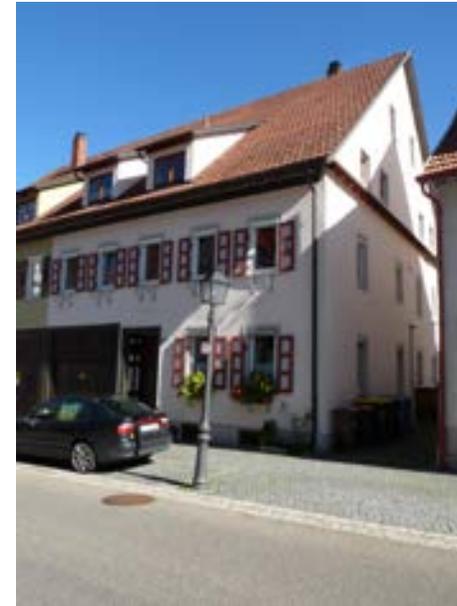
Hauptstraße 12

Ehemaliges Wohnhaus mit seitlicher Ökonomie, zweigeschossiger Traufseitbau mit steilem Satteldach, kassettiertem Ortgang und Türgewände sowie rückwärtigem Aborterker, bildet zusammen mit Hauptstraße 14 ein Doppelbauernhaus und wurde als solches nach einem Brand 1895 anstelle von drei Vorgängerbauten neu und freistehend errichtet, mehrfach im Inneren und Außen modern verändert.

Erhaltenswertes Beispiel für ein Ende des 19. Jhs. neu errichtetes Doppelbauernhaus in ortstypischer Bauweise, das den mittelalterlichen Fassadenverlauf südlich des Rathauses wieder aufnimmt, dabei jedoch kleinteilige Häuserparzellen zusammenfasst und die Neubauten rundum freistehen lässt.

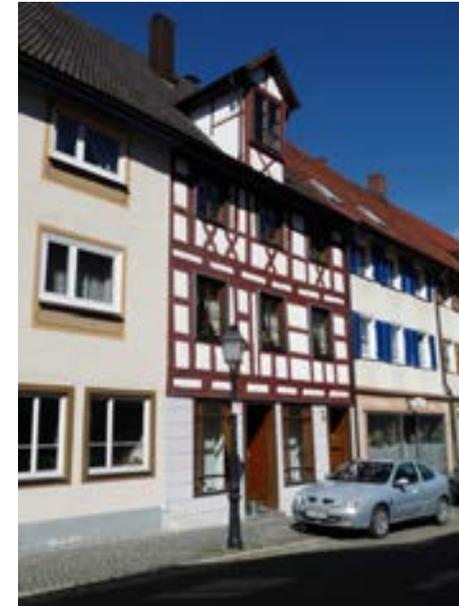
Ansicht von Osten

Wohnhaus mit Ladengeschäft, dreigeschossiger Traufseitbau mit massivem Erdgeschoss und rustizierendem Putz, freigelegten Fachwerk-Obergeschossen, steilem Satteldach und großer Krangaube, 18. Jh., im Erdgeschoss teilweise verändert.

Das erhaltenswerte Gebäude mit ortstypischem Aufriss und Bauweise gehört zur älteren Bebauung der Stadt und bildet zusammen mit den benachbarten Gebäuden die historische Baulinie des 18. Jh. Es ist ein wichtiger städtebaulicher Bestandteil der durchgehenden Häuserzeile der westlichen Hauptstraße und ein wichtiger Hinweis auf das jüdische Leben in der Stadt.

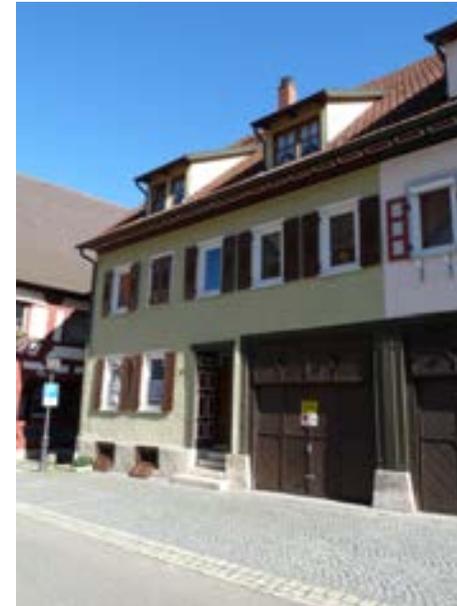
Ehemaliges Wohnhaus mit seitlicher Ökonomie, zweigeschossiger Traufseitbau mit steilem Satteldach, kassettiertem Organg und Türgewände sowie rückwärtigem Aborterker, bildet zusammen mit Hauptstraße 12 ein Doppelbauernhaus und wurde als solches nach einem Brand 1895 anstelle von drei Vorgängerbauten freistehend und neu errichtet, mehrfach im Inneren und Außen modern verändert.

Erhaltenswertes Beispiel für ein Ende des 19. Jhs. neu errichtetes Doppelbauernhaus in ortstypischer Bauweise, das den mittelalterlichen Fassadenverlauf südlich des Rathauses wieder aufnimmt, dabei jedoch kleinteilige Häuserparzellen zusammenfasst und die Neubauten rundum freistehen lässt.

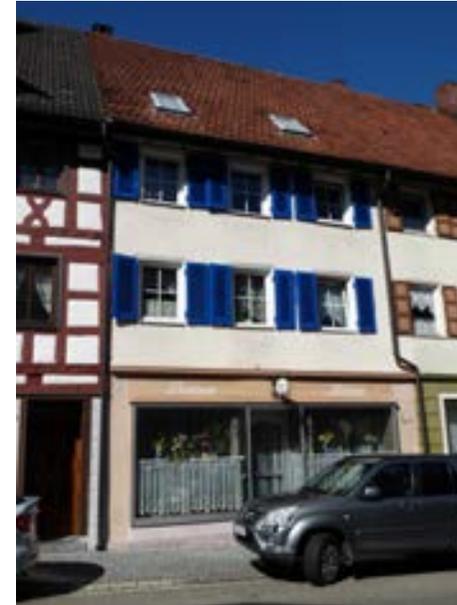
Ansicht von Osten

Das erhaltenswerte Gebäude mit ortstypischem Aufriss und Bauweise gehört zur älteren Bebauung der Stadt und bildet zusammen mit den benachbarten Gebäuden die historische Baulinie des 18. Jh. Es ist ein wichtiger Bestandteil der durchgehenden Häuserzeile der westlichen Hauptstraße und ein Hinweis auf die historische Wirtshausdichte Mühlheims.

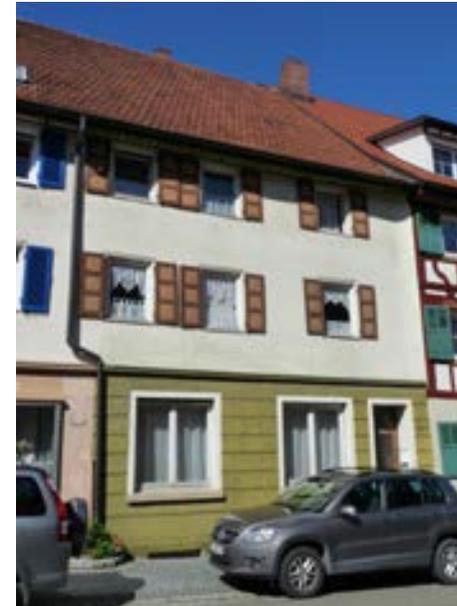
Ansicht von Osten

Ehemaliges Ökonomiegebäude des Gasthauses Zur Sonne (heute Hauptstraße 15/1), jetzt Wohnhaus, dreigeschossiger Traufseitbau mit steilem Satteldach, massivem Erdgeschoss mit rustizierendem Putz, verputzten Fachwerk-Obergeschossen und Gewölbekeller, 18. Jh., Umbau zu Wohnzwecken nach 1900.

Ehemals einziges eigenständigen Ökonomiegebäude innerhalb der Stadtmauer, dann zu Wohnzwecken umgebaut. Das erhaltenswerte Gebäude ordnet sich dem Fassadenverlauf unter und ist ein wichtiger Bestandteil der durchgehenden westlichen Häuserzeile der Hauptstraße sowie der Mühlheimer Stadtgeschichte.

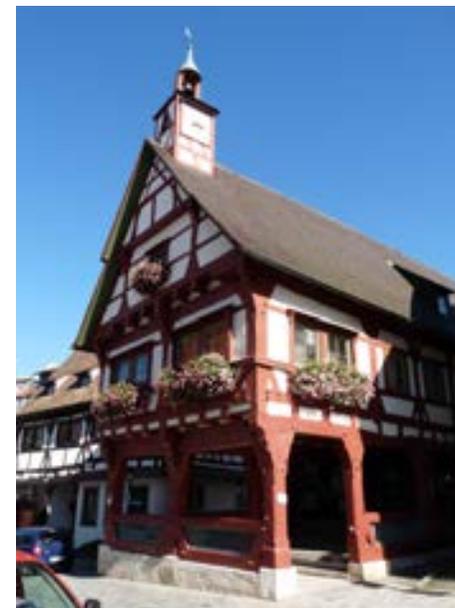
Rathaus, zeitweise auch zusätzlich als Schulhaus, Kaufhaus und Stadtgericht genutzt, in den Straßenraum ragender Giebelbau zu zwei Geschossen, Holzständerbau mit steilem Satteldach, offener Säulenhalle im Erdgeschoss und vorkragendem Obergeschoss sowie Giebelgeschossen und Fachwerk-Dachreiter, um 1400 erbaut, die Glocken im Dachreiter sind bezeichnet 1416, 1762 renoviert, 1840/44 wurde der rückwärtige Teil zur Hinteren Straße abgebrochen und verkürzt neu errichtet, 1886 entwarf Prof. Tobias Weiß aus Nürnberg die Wanddekoration die in Sgraffito durch den Maler Speck aus Wurmlingen ausgeführt wurde, Umbau 1962/64 und 1986 renoviert.

Als einer der ältesten Bauten Mühlheims äußerst wichtiges Dokument für die Bau- und Stadtgeschichte mit städtebaulich dominanter Stellung im Verlauf der Hauptstraße. Zudem markiert es den Übergang zwischen dem weitestgehend ebenen und dem zur Steig hin abschüssigen Teil der Straße.

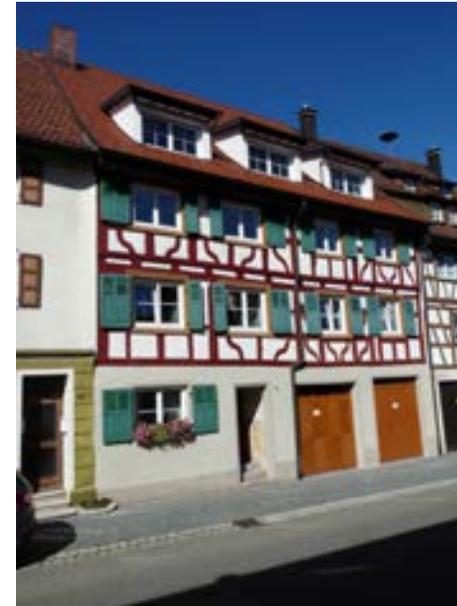
Hauptstraße 18
Wohnhaus

Ehemaliges Einhaus mit Ökonomie im Erdgeschoss, zeitweise auch mit Ladengeschäft, zweigeschossiger Traufseitbau mit steilem Satteldach und weit vorkragendem Fachwerk-Obergeschoss sowie -Giebel, 15. Jh., massives Erdgeschoss um 1900 erneuert und in jüngerer Zeit durch moderne Umbauten stärker verändert, Fachwerk ehemals verputzt.

Wichtiges Gebäude für die Bau- und Stadtgeschichte Mühlheims sowie Bestandteil der älteren durchgehenden Häuserzeile der Hauptstraße nördlich des Rathauses, die nicht vom Stadtbrand 1890 betroffen war. Als Eckbau im Bereich der einzigen ausgebildeten Querachse übernimmt es zwischen Grettenloch und Türle eine städtebauliche Funktion.

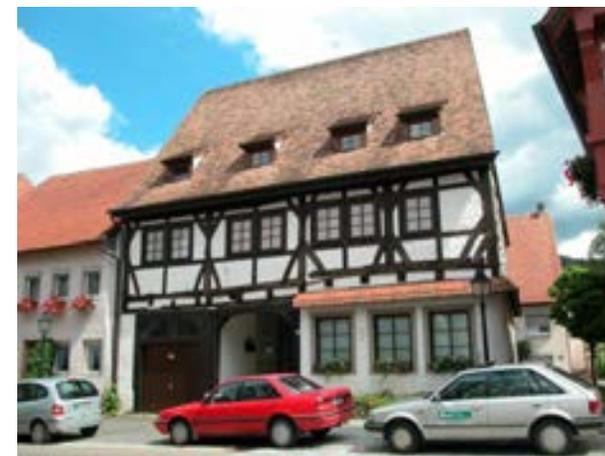
Hauptstraße 19

Ehemaliges Einhaus mit großer seitlicher Ökonomie, sogenanntes Altes Schwesternhaus, dreigeschossiger Traufseitbau mit steilem Satteldach und freigelegten Fachwerk-Obergeschossen mit dreiseitigem Geschoss übergreifendem Erker, 17. Jahrhundert, massives Erdgeschoss 1947 unter anderem durch die Verlegung des Eingangs sehr stark verändert.

Vor 1845 auch als Schulhaus mit Lehrerwohnung genutzt, 1900-15 befanden sich hier Schwesternwohnungen mit Kindergarten.

Ortstypischer und gut erhaltener Eckbau zur untergeordneten Querachse bzw. dem Verbindungsweg zwischen Haldenstraße und Hinterer Straße. Als wichtiger Bestandteil der durchgehenden Häuserzeile der westlichen Hauptstraße steht das Gebäude in der Fassadenflucht seiner Nachbargebäude, und besitzt einer der wenigen dreiseitigen Erker Mühlheims.

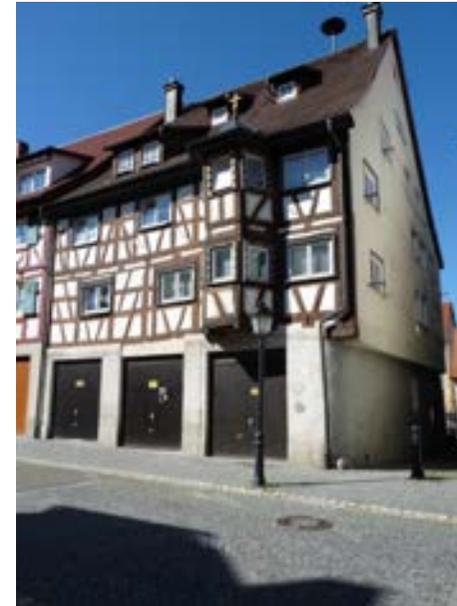
Hauptstraße 21

Wohnhaus, ehemals mit kleiner Schmiedewerkstatt, zweigeschossiger verputzter Traufseitbau mit steilem Satteldach, Gewölbekeller und rückwärtig angebaute Stallung und Scheuer, wohl ehemals von der Rückseite anzufahrende Ökonomie im Erdgeschoss, 1863 errichtet, 1889 Umbau zur Metzgerei, im Detail stark verändert.

Erhaltenswertes Handwerkerhaus als wichtiger Bestandteil der durchgehenden Häuserzeile der westlichen Hauptstraße und Eckbau des Verbindungsweges zwischen Haldenstraße und Hinterer Straße. Die rückwärtig angebaute Stallung ragt in eine platzähnliche Situation in der Kirchstraße.

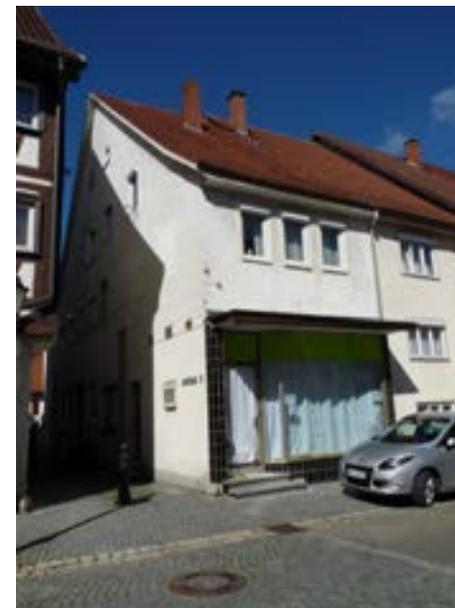
Hauptstraße 22

Wohnhaus mit seitlicher Ökonomie, zweigeschossiger verputzter Traufseitbau mit Krüppelwalmdach und Gewölbekeller, im Kern 15. Jh., Erdgeschoss durch Ladeneinbau und Garage stark verändert, ehemaliger Ökonomiebereich zu Wohnzwecken umgebaut.

Ortstypischer Traufseitbau mit historischer Baustruktur und -substanz, wesentlicher Bestandteil aneinander gereihter Gebäude im nordöstlichen Bereich der Hauptstraße, der nicht durch den Stadtbrand 1890 zerstört wurde.

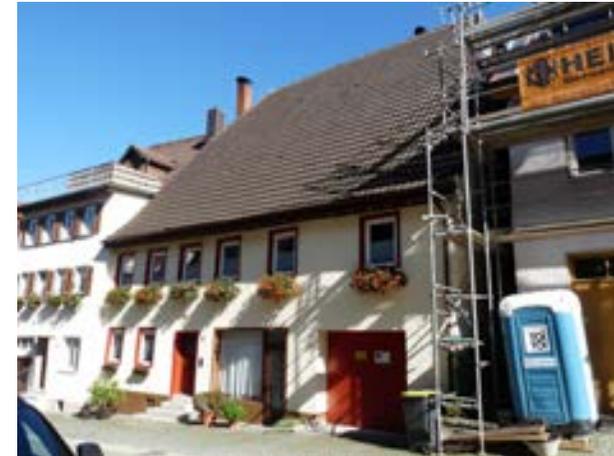
Hauptstraße 23

Ehemaliges gestelztes Einhaus mit Ökonomie im Erdgeschoss, dreigeschossiger und verputzter Traufseitbau mit steilem Satteldach und kassettiertem Ortgang, rückwärtige Ökonomieeinfahrt, 18. Jh., im Detail modern verändert.

Das traufseitige Gebäude reiht sich mit seinem charakteristischen Aufriss in die gleichmäßige Bebauung der westlichen Hauptstraßenseite ein. Typisch für den Straßenabschnitt zwischen Nr.21 und 25 ist die Zufahrt zur Ökonomie von der Rückseite.

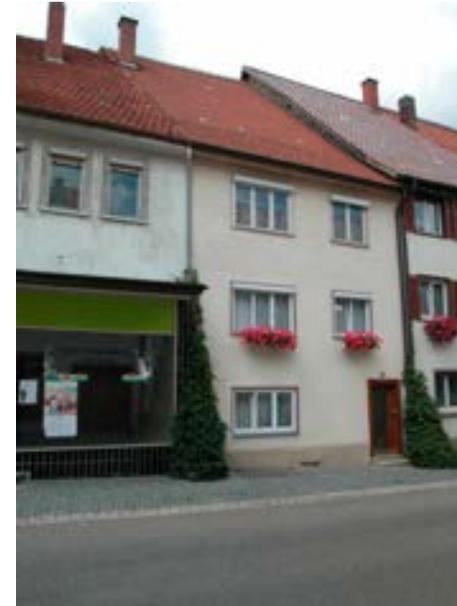
Hauptstraße 24

Wohnhaus mit seitlicher Ökonomie, verputzter Traufseitbau mit steilem Satteldach zu ehemals zwei Geschossen, Wohnteil auf Sockel, 18. Jh., um Altane aufgestockt und Ökonomie zu Wohnzwecken umgebaut im frühen 20. Jh.

Bei diesem Gebäude ist die historische Baustruktur noch zu erkennen. Es handelt sich um ein erhaltenswertes Beispiel eines Mühlheimer Wohnhauses mit kleiner Ökonomie, das mit Aufgabe der Landwirtschaft zu Beginn des 20. Jh. umgebaut und erweitert wurde. Es fügt sich nach wie vor in die Fassadenflucht der nordöstlichen Hauptstraße.

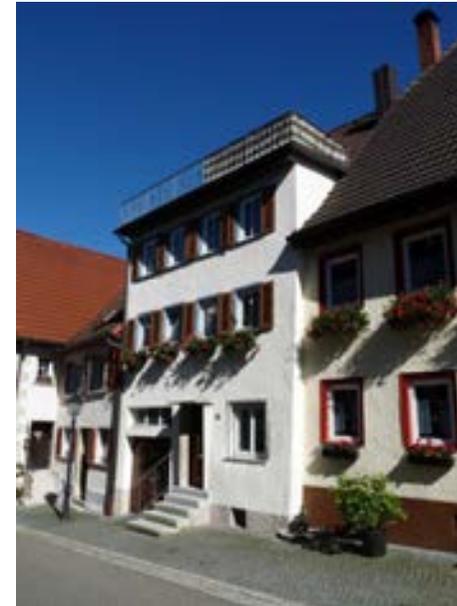
Hauptstraße 25

Ehemaliges gestelztes Einhaus mit Ökonomie im Erdgeschoss, dreigeschossiger und verputzter Traufseitbau mit steilem Satteldach und kassettiertem Ortgang sowie zwei Gewölbekellern, Zufahrt zur Ökonomie auf der Rückseite, 18. Jh.

Das traufseitige Gebäude reiht sich mit seinem charakteristischen Aufriss in die gleichmäßige Bebauung der westlichen Hauptstraßenseite ein. Typisch für den Straßenabschnitt zwischen Nr.21 und 25 ist die Zufahrt zur Ökonomie von der Rückseite.
