Denkmalpflegerischer Werteplan Gesamtanlage Mühlheim a. d. Donau

Landesdenkmalpflege Baden-Württemberg
Kartenhintergrund LGL
Ausdruckdatum: 08.08.2016

DENKMALPFLEGERISCHER WERTEPLAN
GESAMTANLAGE Mühlheim a. d. Donau

Mühlheim a. d. Donau, Gesamtanlage Mühlheim a. d. Donau

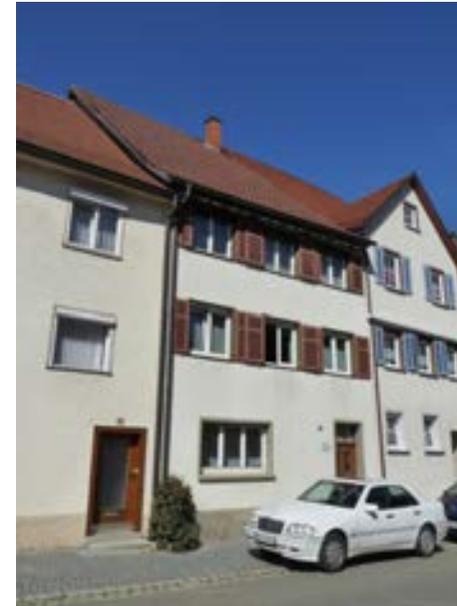
Hauptstraße 27
Einhaus

Wohnhaus mit seitlicher Ökonomie, zweigeschossiger Traufseitbau mit steilem Satteldach und Gewölbekeller, teilweise auf Sockel, im 18. Jh. zusammen mit dem Nachbargebäude Nr. 29 spiegelbildlich zueinander errichtet, breites Zwerchhaus 1920/22 aufgesetzt.

Das Haus steht mit seinem ungewöhnlich großen Dachraum für die jahrhundertlange Tradition der Stadt als Marktflecken und reiht sich in die gleichmäßige Bebauung der westlichen Hauptstraße ein. Es ist ein erhaltenswertes Beispiel für die ortstypische Bauweise und verdeutlicht Stadt- Wirtschaftsgeschichte Mühlheims.

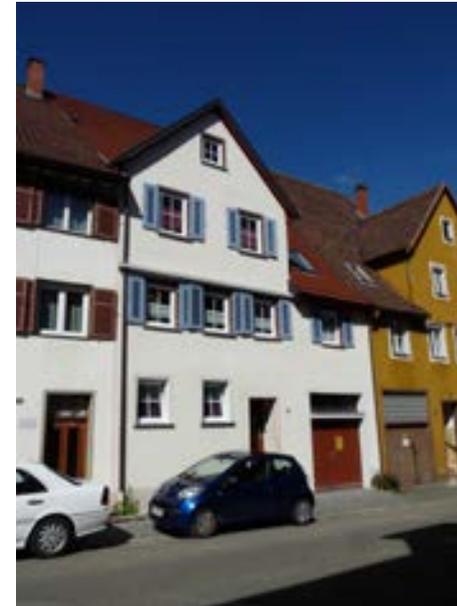
Hauptstraße 28

Wohnhaus, ehemals zwei Gebäude, zweigeschossiger Giebelbau auf hohem Sockel, zur Steige hin aufgrund der Hanglage dreigeschossig, Sockelgeschoss aus Bruchstein, Vollgeschosse verputztes Fachwerk, mit steilem Satteldach, Eckrustika und Krangaube, vorderer Gebäudeteil dendrochronologisch datiert 1470, hinterer Teil noch 15. Jh., ehemalige Ökonomie im Untergeschoss bzw. Erdgeschoss zu Wohnzwecken umgebaut, zahlreiche Veränderungen, der zweigeschossige moderne Anbau ersetzt eine ehemalige Fachwerk-Remise.

Ortstypisches Gebäude von großer städtebaulicher Funktion. Bildet den nördlichen Abschluss der von Süden kommenden Hauptstraße und schließt anstelle der 1856 abgebrochenen Arche deren Straßenraum zum Schlossareal hin ab. Wichtiger Bestandteil des nördlichen Straßenabschnitts mit den ältesten Gebäuden der Hauptstraße.

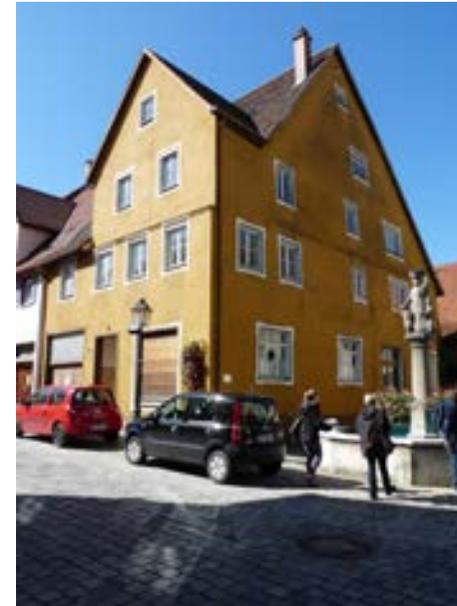
Hauptstraße 31
Wohnhaus

Wohnhaus, ehemals mit schmaler seitlicher Ökonomie, dreigeschossiger Traufseitbau mit steilem Satteldach, massivem Erdgeschoss und leicht vorkragenden Fachwerk-Obergeschossen und -Giebelgeschossen, Stockwerkbau mit reichem 1950 freigelegtem Zierfachwerk und zwei Hauseingängen, 17. Jh.

Für Mühlheim ungewöhnlich großer Wohnbau in äußerst wichtiger Ecklage zwischen Rathaus und Vorderem Schloss, an der einzig nennenswerten Querachse zwischen Grettenloch und Türle. Das reiche Zierfachwerk und die historische Baustruktur unterstreichen die städtebaulich markante Lage des Gebäudes. Zusammen mit den Nachbargebäuden ist es ein bedeutender Bestandteil der platzartigen Situation um den Marktplatz.

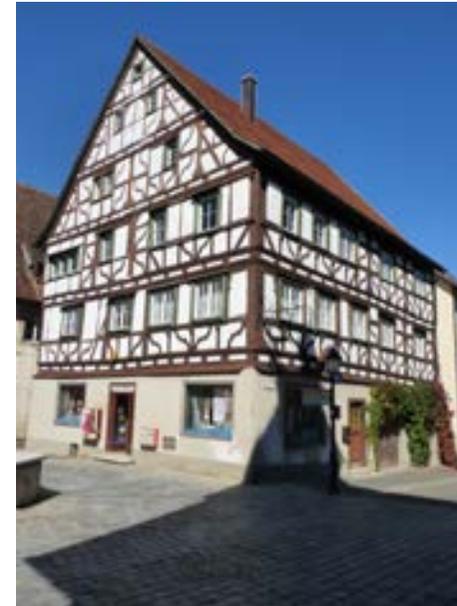
Hauptstraße 35
Wohnhaus

Wohnhaus mit seitlicher Ökonomie, zweigeschossiger Traufseitbau mit steilem Satteldach und breiter Toreinfahrt sowie freigelegtem Fachwerk und vorkragendem Obergeschoss, inschriftlich bezeichnet 1697, Ökonomieteil im Obergeschoss zu Wohnzwecken umgebaut, Gauben nachträglich.

Für den nördlichsten Abschnitt der westlichen Hauptstraße ortstypischer Fachwerkbau in einer Reihe von Häusern der älteren Bebauung. Dokumentarisch für die in diesem Bereich etwas bescheidenere Bebauung.

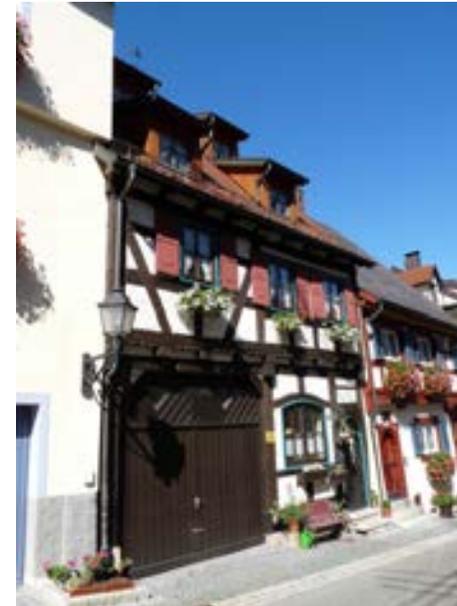
Hauptstraße 37

Querhaus mit seitlicher Ökonomie, zweigeschossiger Wohnbau in traufständiger Lage mit steilem Satteldach, seitlicher Toreinfahrt und freigelegtem vorkragendem Fachwerk-Obergeschoss, inschriftlich bezeichnet 1748, Psalmenschrift: "17 WAN DER HERR DAS HAUS NIT BAUWET SO ARBEITEN VERGEBLICH DIE DARAN BAUWEN:PS:IZ6 VI 48", Ökonomieteil im Obergeschoss zu Wohnzwecken umgebaut.

Das Gebäude entspricht in seiner Gesamtform und Bauweise bis heute dem für die nördliche Hauptstraße typischen traufseitigen Wohnstallhaus, das sich der Baulinie anpasst und zur älteren Bebauung der Stadt gehört.

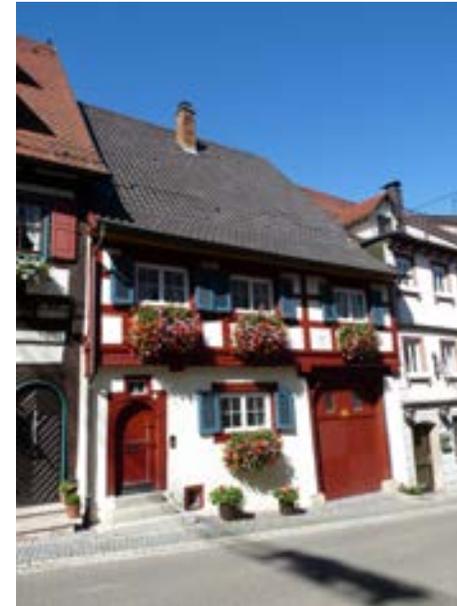
Hauptstraße 39
Gasthaus

Gasthaus, ehemals zweigeschossiger Traufseitbau mit steilem Satteldach, 18. Jh., Ende des 19. Jh. Aufstockung mit Altane und Zwerchhaus sowie neue Fassadengestaltung mit historisierender Putzgliederung.

In der Häuserflucht stehender erhaltenswerter Bau mit ungewöhnlichen Zierformen. Er ist Bestandteil der älteren Bebauung und fügt sich in das Straßenbild. Das Gebäude ist ein wichtiges Beispiel der ehemaligen Gasthausdichte in Mühlheim.

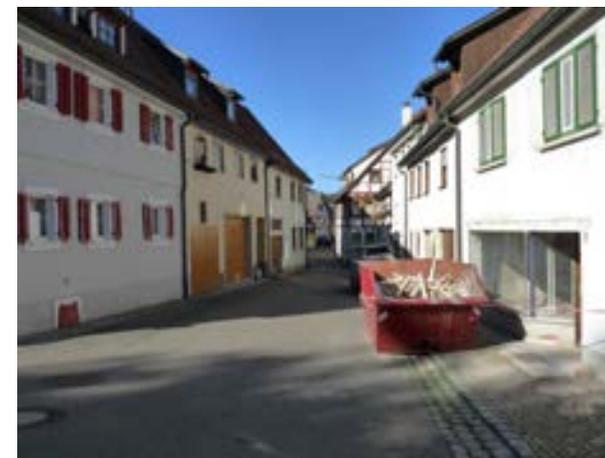
Hintere Straße 2
Wohnhaus, sog. Burg

Eventuell ehemaliger Sitz eines Adelsgeschlechts aus dem Ursenthal.

Als südlicher Abschluss der Hinteren Straße und zusammen mit den Nachbargebäuden bildet das Gebäude eine für Mühlheim ungewöhnliche Hofsituation. Der ortstypische Fachwerkbau ist eines der wenigen Gebäude, die direkt an die südliche Stadtmauer gebaut wurden. Er veranschaulicht die Stadt- und Befestigungsgeschichte der Oberstadt.

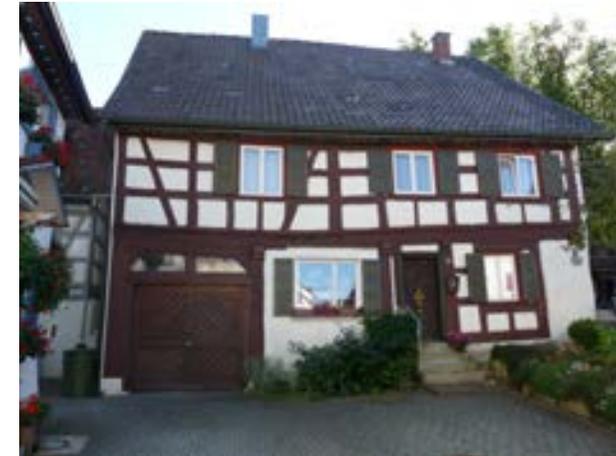
Wohnhaus mit kleiner Ökonomie im Erdgeschoss, zweigeschossiger Fachwerkbau in Ecklage mit steilem Satteldach und Krangaube, hölzerner Laube und Verbindungsgebäude zu Nr.2, erstmals errichtet um 1220, nach Zerstörung 1710 neu erbaut (dendrochronologisch datiert) und 1993-96 instand gesetzt, dabei Fachwerk freigelegt; in der südöstlichen Ecke auf die Stadtmauer gebaut.

Städtebaulich und bauhistorisch wichtiger Eckbau, der sehr gut überliefert ist. Er bildet sowohl für die Ansicht von Süden als auch von Osten den Beginn bzw. das Ende der bebauten Stadtmauer. Zusammen mit den Nachbargebäuden bildet er eine für Mühlheim ungewöhnliche Hofsituation.

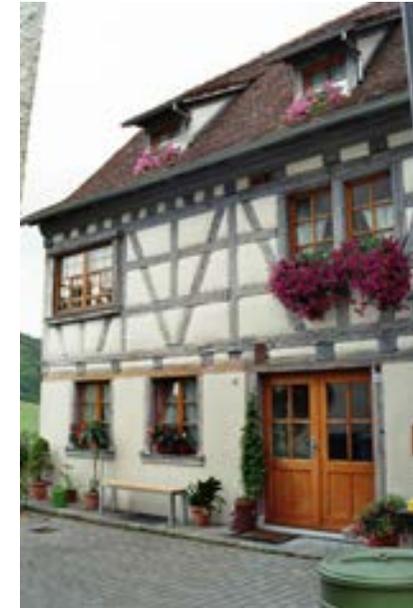
1950/60 tiefgreifender Umbau der Ökonomie und des Wohnteils; auf die östliche Stadtmauer gebaut.

Der von der Gebäudeflucht zurück versetzte Traufseitbau ist wesentlicher Bestandteil der hofartigen Situation, die er zusammen mit den Nachbargebäuden bildet. Er leitet von der Eckbebauung in die geschlossene Fassadenflucht der Hinteren Straße über und hat trotz Umbaus seine ortstypische Baustruktur und charakteristischen Aufriss bewahrt.

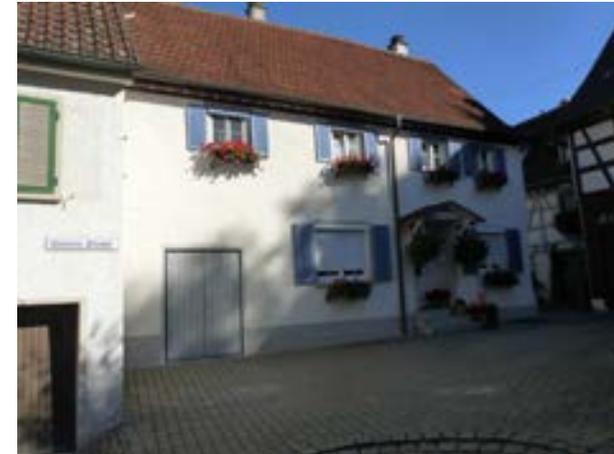
Querhaus mit ehemals seitlicher Ökonomie, zweigeschossiger Traufseitbau mit steilem Satteldach, massivem Erdgeschoss und verputztem Fachwerk-Obergeschoss und -Giebel, 18. Jh., tiefgreifende Umbaumaßnahmen vor allem im Erdgeschoss in den 1950/60er Jahren; auf die östliche Stadtmauer gebaut.

Das ortstypische und erhaltenswerte Wohnstallhaus markiert den Beginn einer langen Reihe von einfachen Gebäuden, die einen einheitlichen Fassadenverlauf bilden. Das Haus veranschaulicht die schlichte und charakteristische Randbebauung entlang der östlichen Stadtmauer.

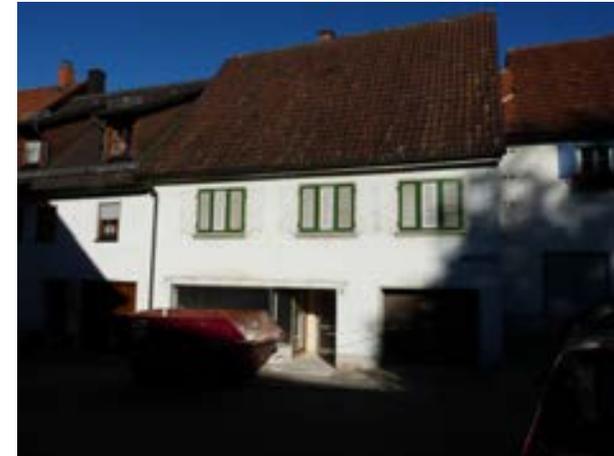
Ehemaliges Kleinbauernhaus mit Ökonomie im Erdgeschoss, zweigeschossiger Traufseitbau mit steilem Satteldach und freigelegtem Fachwerk-Obergeschoss, 18. Jh., Toreinfahrt verändert, Gauben nachträglich; auf die östliche Stadtmauer gebaut.

Das ortstypische und erhaltenswerte Wohnstallhaus ist wesentlicher Bestandteil einer langen Reihe von einfachen Gebäuden, die einen einheitlichen Fassadenverlauf bilden. Das Haus veranschaulicht die schlichte und charakteristische Randbebauung entlang der östlichen Stadtmauer.

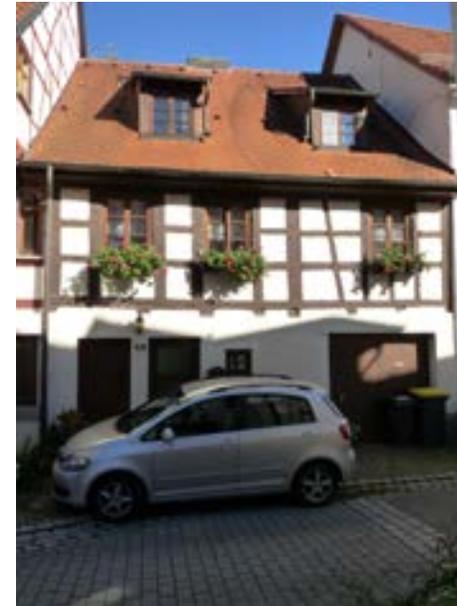
Wohnhaus mit kleiner seitlicher Ökonomie, zweigeschossiger Putzbau in traufseitiger Lage mit steilem Satteldach, in Teilen verputztes Fachwerk des 16./17. Jh., Erdgeschoss stark modernisiert, Gauben nachträglich; auf die östliche Stadtmauer gebaut.

Das ortstypische und erhaltenswerte Wohnstallhaus ist wesentlicher Bestandteil einer langen Reihe von einfachen Gebäuden, die einen einheitlichen Fassadenverlauf bilden. Das Haus veranschaulicht die schlichte und charakteristische Randbebauung entlang der östlichen Stadtmauer.

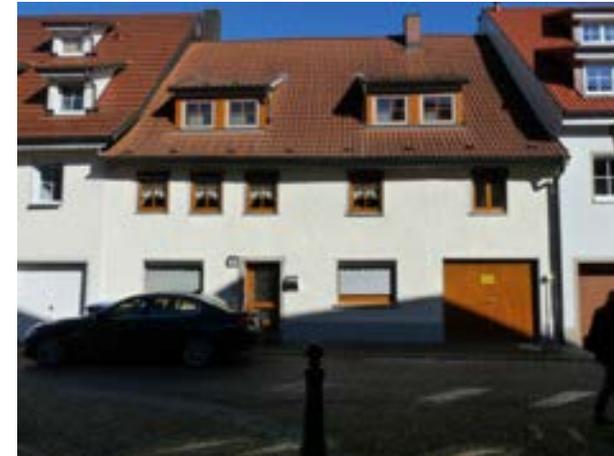
Einhaus mit kleiner seitlicher Ökonomie, zweigeschossiger verputzter Traufseitbau mit steilem Satteldach, wohl Fachwerk-Obergeschoss, 18. Jh., Anbau östlich der Stadtmauer als Nagelschmiede 1832 errichtet, Gebäude modern verändert, Gauben nachträglich; auf die östliche Stadtmauer gebaut.

Das ortstypische und erhaltenswerte Wohnstallhaus ist wesentlicher Bestandteil einer langen Reihe von einfachen Gebäuden, die einen einheitlichen Fassadenverlauf bilden. Das Haus veranschaulicht die schlichte und charakteristische Randbebauung entlang der östlichen Stadtmauer.

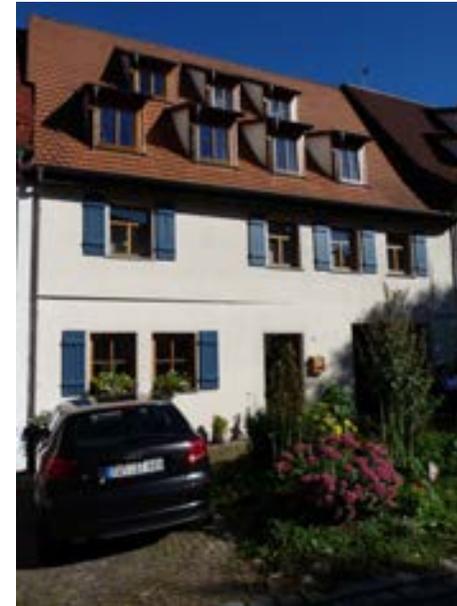
Wohnhaus mit kleiner seitlicher Ökonomie, zweigeschossiger verputzter Querbau in traufseitiger Lage mit steilem Satteldach und rückwärtigem Aborterker sowie Gewölbekeller, Mitte 18. Jh., modern verändert, Gauben nachträglich; auf die östliche Stadtmauer gebaut.

Das ortstypische und erhaltenswerte Wohnstallhaus ist wesentlicher Bestandteil einer langen Reihe von einfachen Gebäuden, die einen einheitlichen Fassadenverlauf bilden. Das Haus veranschaulicht die schlichte und charakteristische Randbebauung entlang der östlichen Stadtmauer.

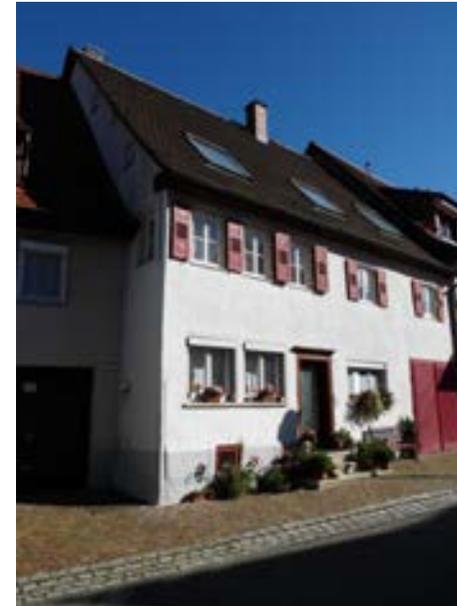
Hintere Straße 30
Wohnhaus

Wohnhaus mit kleiner seitlichen Ökonomie, zweigeschossiger leicht zurück versetzter Traufseitbau mit steilem Satteldach, teilweise auf Sockel, wohl verputzter Fachwerkbau, 18. Jh., Ökonomie modern umgebaut, Gauben nachträglich; auf die östliche Stadtmauer gebaut.

Das ortstypische und erhaltenswerte Wohnstallhaus ist wesentlicher Bestandteil einer Reihe von einfachen Gebäuden der Hinteren Straße. Die Zurücksetzung ist dem ehemals längeren Rathaus geschuldet. Das Haus ist ein Beispiel für die schlichte und charakteristische Randbebauung entlang der östlichen Stadtmauer.

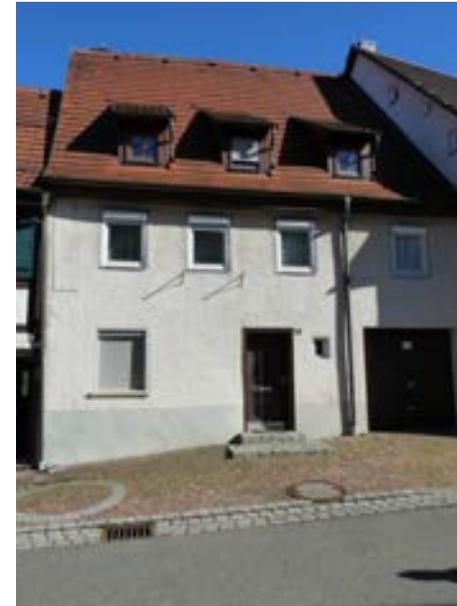
Hintere Straße 32

Ehemalige Vogtei der Herren von Enzberg, sogenanntes Vogtshäusle, zwei- bzw. dreigeschossiger und leicht zurück versetzter Traufseitbau mit Frackdach, teilweise freigelegtem Fachwerk-Obergeschoss und Krangaube mit Ausleger, Erdgeschoss aus verputztem Bruchsteinmauerwerk, 18. Jh.; auf die östliche Stadtmauer und neben das ehemalige Fußgängertor, dem sog. Grettenloch, gebaut.

Für die Stadt- und Herrschaftsgeschichte wichtiger Bau am östlichen Ende der Querachse in ortstypischer Bauweise. Als Eckbau und aufgrund des ehemals längeren Rathauses leicht zurück versetzt erfüllt er eine wichtige städtebauliche Funktion, indem das städtische Rathaus zwischen den herrschaftlichen Bauten Vorderes Schloss und Vogtshaus optisch eingeschlossen wird.

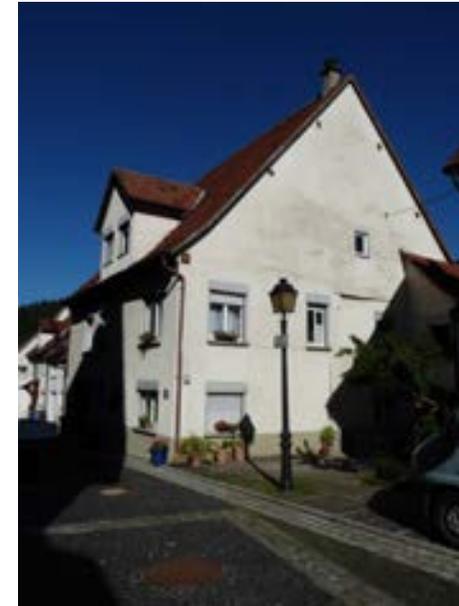
Hintere Straße 38

Wohnhaus mit kleiner seitlicher Ökonomie, zweigeschossiger verputzter Querbau in traufseitiger Lage mit steilem Satteldach und rückwärtig doppeltem Laubengang, 18. Jh., Ökonomie in beiden Geschossen modern verändert; auf die östliche Stadtmauer gebaut.

Erhaltenswertes und charakteristisches Beispiel aus der Reihe von einfachen Gebäuden, die mit ihrer einheitlichen Raumkante die Randbebauung der östlichen Stadtmauer bilden.

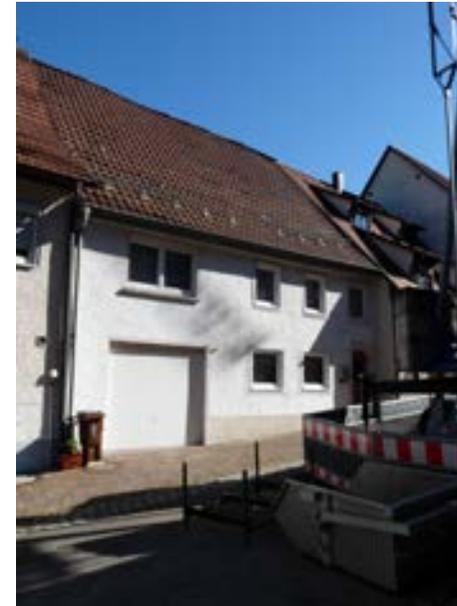
Hintere Straße 40
Wohnhaus

Wohnhaus in traufseitiger Lage, zweigeschossiger Putzbau auf neuem Sockelgeschoss, mit steilem Satteldach und Krangaube, 18. Jh., Erdgeschoss modern verändert; auf die östliche Stadtmauer gebaut.

Um 1800 war in diesem Gebäude die erste Apotheke Mühlheims untergebracht. Der Zugang erfolgte über die Kellertür.

Erhaltenswerter Bau mit charakteristischem Aufriss, der als Bestandteil einer Reihe von einfachen Gebäuden die Randbebauung der östlichen Stadtmauer bilden. Als erste Apotheke ist das heutige Wohnhaus wichtig für die Mühlheimer Geschichte des Gesundheitswesens.

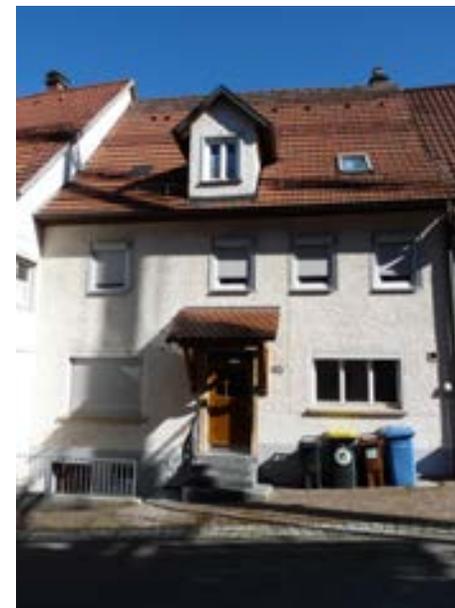
Hintere Straße 42

Wohnhaus und ehemalige Metzigg, zweigeschossiger gestelzter Mittertennbau in traufseitiger Lage mit Ökonomie im Erdgeschoss, verputztem Fachwerk-Obergeschoss und steilem Satteldach, 18. Jh., durch Umbauten mehrfach verändert; auf die östliche Stadtmauer gebaut.

Bei dem Gebäude handelt es sich um die Ökonomie des ehemaligen Gasthauses Schwarzer Ochsen (Hintere Straße 44), das seit 1732 beim Unteren Tor bestand und nachträglich in zwei eigenständige Häuser geteilt wurde.

Das um eine Achse vor die Fassadenflucht tretende Gebäude entspricht dem ortstypischen Aufriss und ist erhaltenswerter Bestandteil einer Reihe von einfachen Wohnstallhäusern auf der östlichen Stadtmauer. Als eines der beiden größten Häuser in der Hinteren Straße ist es zudem ein wichtiger Bestandteil der Mühlheimer Sozialgeschichte.

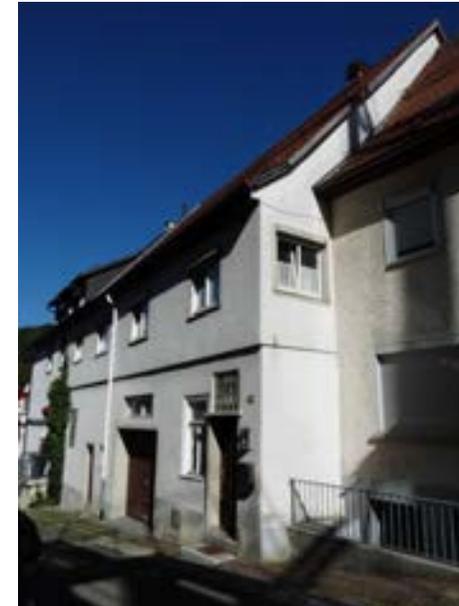
Hintere Straße 44

Wohnhaus, Putzbau mit steilem Satteldach in traufseitiger Lage, aufgrund der steilen Hanglage zwei- bzw. dreigeschossig, Untergeschoss bzw. Erdgeschoss mit Ökonomie, giebelseitig zur Alten Steige, 18. Jh.; auf die östliche Stadtmauer und neben das zwischenzeitlich abgebrochene nördliche Stadttor gebaut.

Bei dem Gebäude handelt es sich um den Wohnteil und das ehemalige Gasthaus Schwarzer Ochsen mit Metzgerei und Bäckerei, das seit 1732 beim Unteren Tor bestand und nachträglich in zwei eigenständige Häuser geteilt wurde (Ökonomie jetzt Hintere Straße 42).

Das markante Eckgebäude nimmt im Bereich des abgegangenen Unteren Tors eine städtebaulich und fortifikatorisch äußerst wichtige Stellung ein. Es ist wesentlicher Bestandteil einer langen Reihe von Traufseithäusern entlang der östlichen Stadtmauer und veranschaulicht durch seine Bauweise die topographischen Gegebenheiten der Oberstadt. Das Haus ist ein wichtiger Hinweis auf die historische Gasthausdichte in Mühlheim.

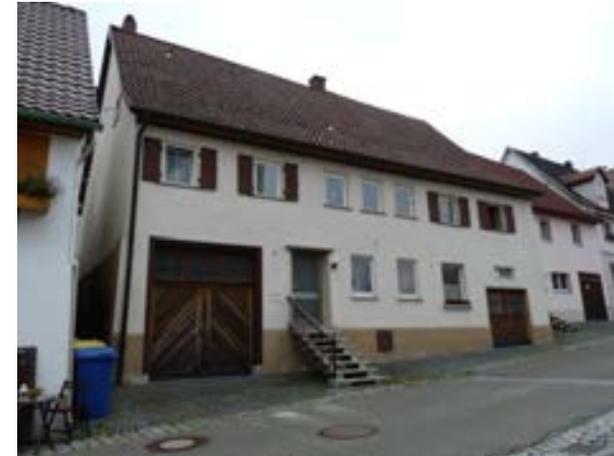
Kirchstraße 5
Wohnhaus

Gestelztes Einhaus mit Ökonomie im Erdgeschoss und rückseitig hoher Substruktion, zweigeschossiger Traufseitbau mit steilem Satteldach und rückwärtigem Aborterker, massives Erdgeschoss mit verputztem Fachwerk-Obergeschoss und -giebel, im 18. Jh. erbaut, verändert um 1900, 1975 Ökonomie zu Wohnzwecken umgebaut.

Wichtiger erhaltenswerter Eckbau am Übergang vom ehemaligen Kirchhof zur Kirchstraße. Der ortstypische Bau fügt sich in die westliche Fassadenflucht und ist ein Beispiel für die Architektur der mittleren Gesellschaftsschicht Mühlheims in der Vergangenheit.

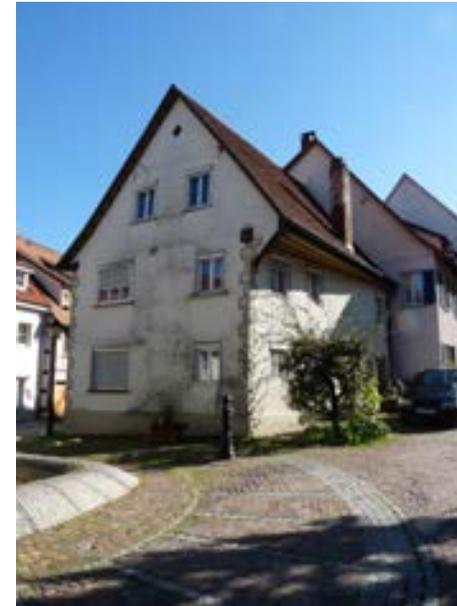
Schloßstraße 1

Städtebaulich äußerst wichtiges Gebäude beim Zusammentreffen von Kurzer und Hinterer Straße. Es steht im Mittelpunkt einer platzähnlichen Gestaltung durch die Baulinie der östlichen Hinteren Straße und der Gebäuderückseiten der Hauptstraße.

Die längsseitige Trennung in Wohn- und Ökonomieteil trägt der ambivalenten Stellung innerhalb der beiden Straßen Rechnung.

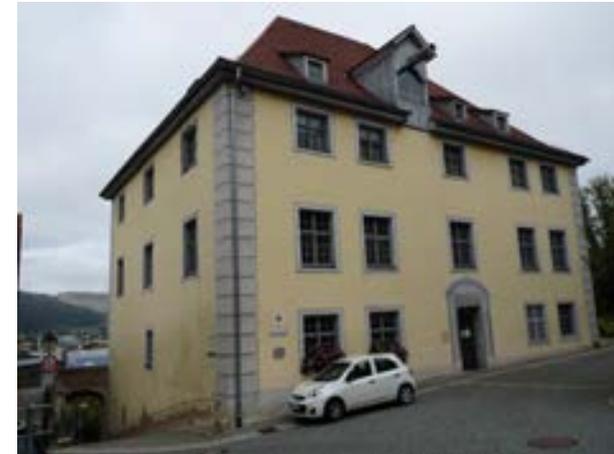
Ansicht von Südosten

Neben dem Hinteren Schloss, Rathaus und Kirche wichtigster Bau zu Mühlheims Stadtgeschichte. Das Vordere Schloss liegt- im Gegensatz zum Hinteren Schloss- in direkter Sichtachse zum Rathaus und veranschaulicht damit seine Rolle als Bindeglied zwischen Stadtverwaltung bzw. Bürgern und Stadtherrschaft. Architektonisch und substantiell herausragend übernimmt es in der westlichen Stadtansicht eine stark ausgeprägte Rolle.

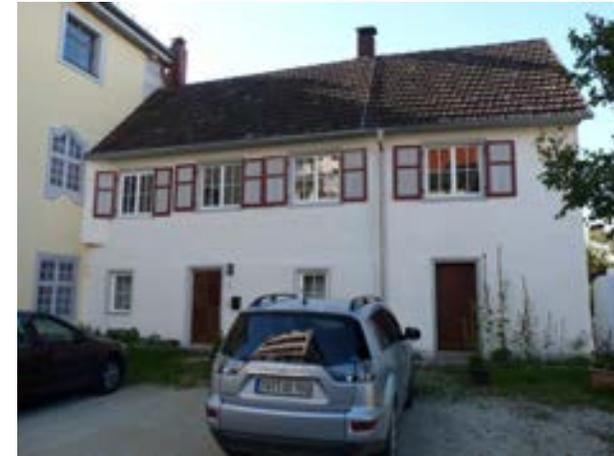
Ansicht von Osten

Ehemaliges Wirtschafts- und Bedienstetengebäude des Vorderen Schlosses, sogenanntes Bauhäusle oder Kleines Jägerhaus, zweigeschossiger verputzter Traufseitbau mit steilem Satteldach auf der westlichen Straßenseite, zur Stadtmauer hin aufgrund des starken Geländeabfalls dreigeschossig und auf hoher Substruktion, frühes 18. Jh., im Kern runder Wachturm der Stadtbefestigung des 13. Jhs.; auf die Stadtmauer gebaut und leicht davor tretend.

Neben Grabenstraße 11 einziges Gebäude das auf einem fortifikatorischen Grundbau beruht und vor die Stadtmauer tritt. Es ist somit ein wichtiges Zeugnis der Stadtbefestigung und des herrschaftlichen Wirtschaftsbereichs des Enzberg'schen Haushalts.

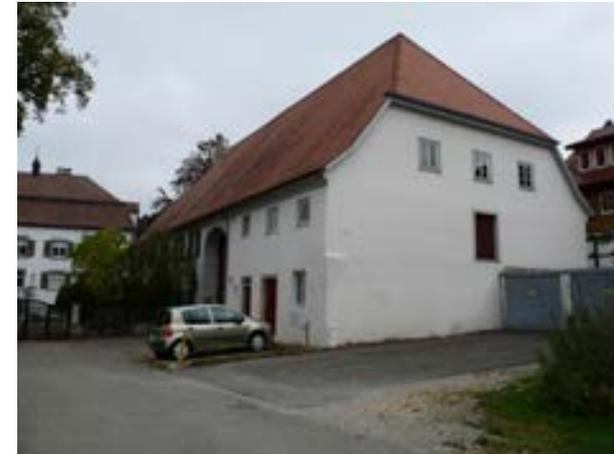
Ansicht von Südwesten

Anstelle der 1767 zusammengebrochenen Schlossscheune entstanden.

Der auf allen Seiten frei stehende Wirtschaftsbau dominiert den Schlosshof und wurde erst in jüngerer Zeit in die parkähnliche Gestaltung um das Hintere Schloss herum einbezogen. Er ist ein äußerst wichtiges Dokument der Wirtschafts- und Herrschaftsgeschichte und elementarer Bestandteil des Schlossareals.

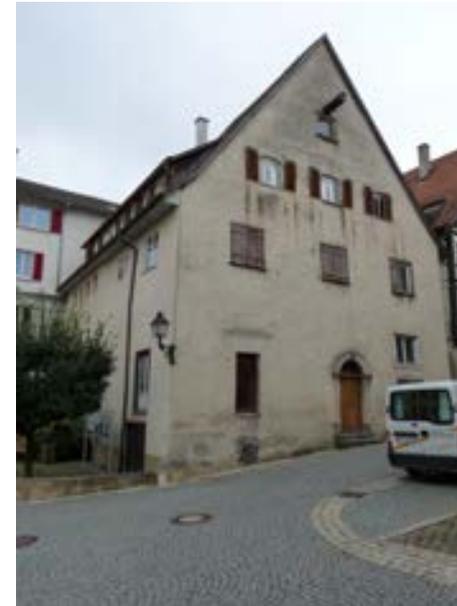
Ansicht von Südwesten

Ehemalige herrschaftliche Brauerei, sog. Altes Bräuhaus, zweigeschossiger Putzbau in traufseitiger Lage zur Schloßstraße teilweise auf hohem Kellergeschoss, mit steilem Satteldach, Kranausleger und rundbogigem Pfeilerportal auf der Giebelseite, großer Keller bis zum Vorderen Schloss reichend, 1685 neu errichtet, Fenster mehrfach verändert, breite Schleppgaube modern hinzugefügt.

Städtebaulich wichtiger Eckbau zum Schlosshofbereich und zugleich Bestandteil der platzähnlichen Situation am Stadtbrunnen. Über Jahrhunderte die einzige Brauerei Mühlheims und bis um 1920 Privileg der Stadtherrschaft, was zu zahlreichen Kontroversen mit der Stadt führte. Bedeutendes Zeugnis der Wirtschaftsgeschichte.

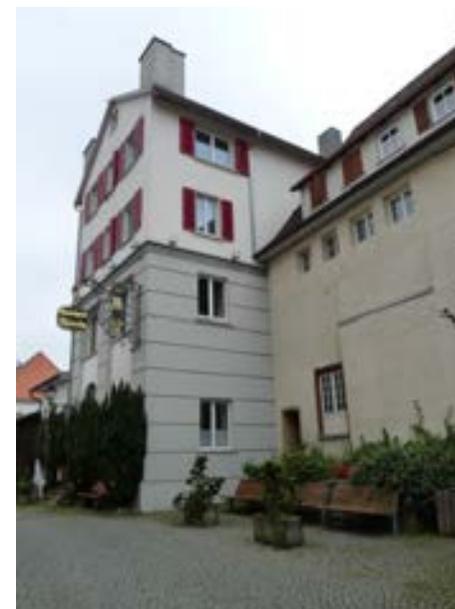
Ansicht von Süden

Ehemaliges Brauhaus der Freiherrlich von Enzberg'schen Brauerei, sogenanntes Neues Brauhaus, schmaler und hoher Massivbau zu vier Geschossen mit flachem Satteldach und Rustika, erbaut 1906, das hohe Erdgeschoss wurde nachträglich unterteilt.

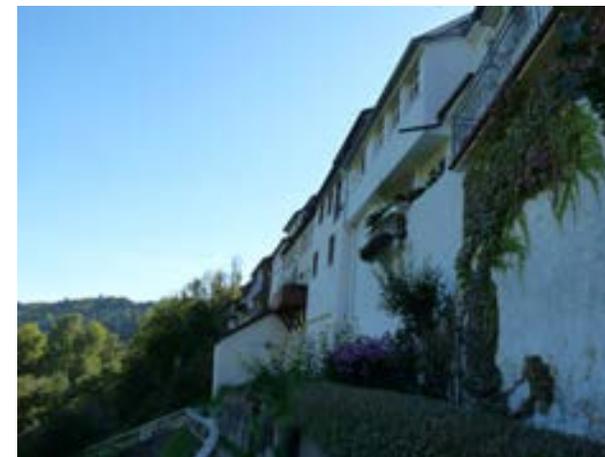
Stadtbesfestigung der Oberstadt auf dem Bergsporn mit sämtlichen in die Bebauung integrierten Mauern, Stadttor, Turmrelikten und Grabenbereich, um 1200 angelegt; Vier-Tor-Anlage mit zwei Haupt- und zwei Nebentoren, davon erhalten das Obere Tor im Süden und das 1951 erneuerte Törle im Westen, bereits 1814 abgebrochen wurde das Untere Tor im Norden und wenig später das Grettenloch-Törle im Osten, Zwingeranlage mit Zwingermauer von 4-5m Breite vor beiden Haupttoren um 1800 abgebrochen und später bebaut, Stadtgraben vor dem Oberen Tor von bis zu 15m Breite und 12m Tiefe bis 1890 verfüllt und teilweise bebaut. Eine ehemals bis zu 8m hohe überdachte Ringmauer mit Wehrgang umgab ursprünglich die ganze Oberstadt, seit dem 16.Jh. weitestgehend überbaut, seit 1832 v.a. auf der Südseite in Teilen abgebrochen und nur im Schlossbereich freistehend erhalten, von den Stadttürmen blieben nur teilweise überbaute Fundamente erhalten.

Der topografisch vorgegebene Verlauf der Verteidigungslinie auf dem Bergsporn, dem sog. Nussbühl, definiert bis heute durch seine noch erhaltene Stadtmauer die Grundgestalt Mühlheims und prägt die östliche und westliche Stadtansicht. Sie ist ein wichtiges Dokument der historischen Verteidigungstechnik und Rechtsdokument für die Stadtgeschichte. Zudem spiegelt sich der Umgang mit der Stadtbefestigungen im Laufe der Stadtgeschichte wider: Von der schrittweisen Entfestigung des 18./19. Jhs. bis zur Herausbildung als Identifikationsmerkmal im 20.Jh.

Östliche Stadtmauer entlang der Hinteren Straße

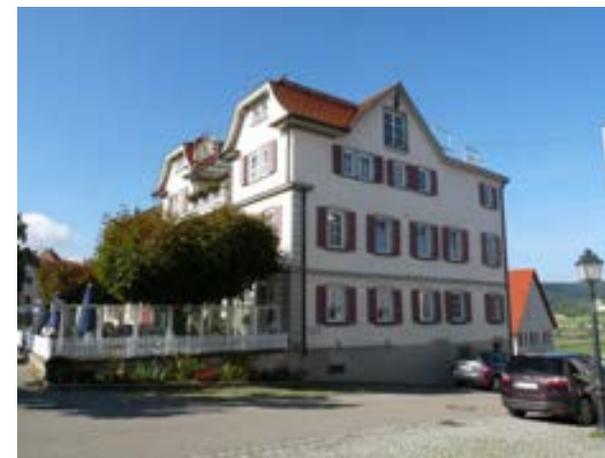
Ansicht von Nordosten

Gasthaus Krone, zwei- bzw. dreigeschossiger Massivbau in traufständiger Lage, mit steilem Satteldach, zwei Zwerchhäusern mit Krüppelmansardwalmdach und Traufknoten sowie neoklassizistischer Putzgliederung mit Eckrustika und Geschossband, über dem Eingang schmiedeeiserne Krone und großes Namensschild über der Altane, erbaut und eröffnet 1880.

Wichtiges Dokument für die Stadterweiterung Mühlheims im 19. Jh. Das Gasthaus Krone war das erste Wirtshaus außerhalb der Stadtbefestigung und zeigt sich in einer für die Oberstadt ungewöhnlichen Architektursprache. Es ist ein wichtiger Bestandteil für den mit der Stadterweiterung neu geschaffenen Platz vor dem südlichen Stadttor.

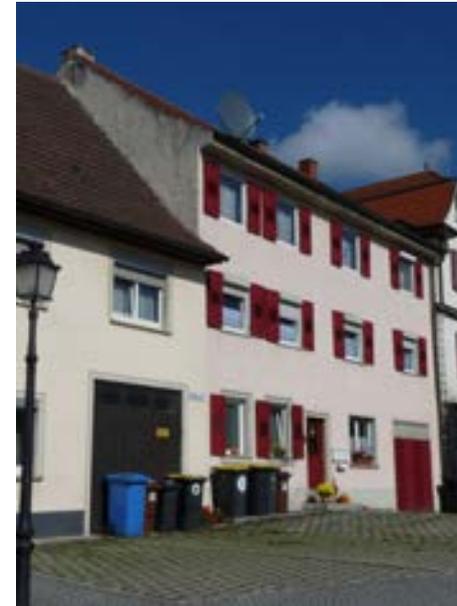
Ansicht von Süden

Gestelztes Einhaus mit Ökonomie im Erdgeschoss, heute dreigeschossiger Putzbau in traufseitiger Lage, mit Satteldach und Ökonomieeinfahrt, um 1824 erbaut und in der 1. Hälfte des 20. Jhs. aufgestockt.

Erhaltenswertes Beispiel für die Stadterweiterung im 19. Jh. und eines der vier ersten Gebäude außerhalb der Stadtmauer. Es steht an der alten Landstraße von Tuttlingen und bildet mit seinen Nachbargebäuden einen Platz vor dem südlichen Stadttor.

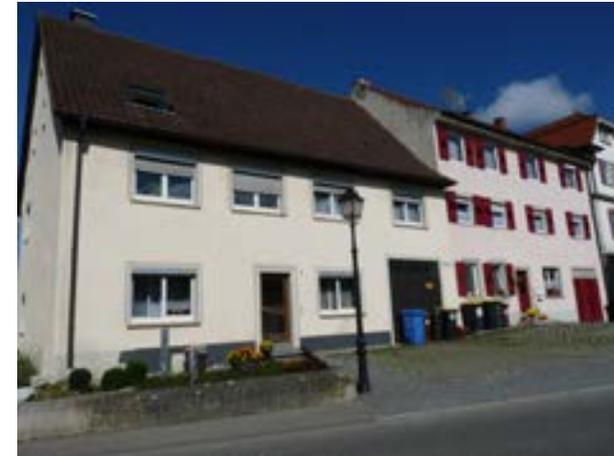
Ansicht von Südosten

Gestelztes Einhaus mit Ökonomie im Erdgeschoss, zweigeschossiger Traufseitbau mit steilem Satteldach, wohl verputztes Fachwerk-Obergeschoss, um 1824 erbaut, modern verändert.

Erhaltenswertes Beispiel für die Stadterweiterung im 19. Jh. und eines der vier ersten Gebäude außerhalb der Stadtmauer. Es steht an der alten Landstraße von Tuttlingen und bildet mit seinen Nachbargebäuden einen Platz vor dem südlichen Stadttor.
