Historische Ortsanalyse

Creglingen-Frauental / Lkr. Tauberbischofsheim

Auftraggeber: Regierungspräsidium Stuttgart, Referat 86 – Denkmalpflege

Denkmalpflegerischer Werteplan Historische Ortsanalyse Frauental

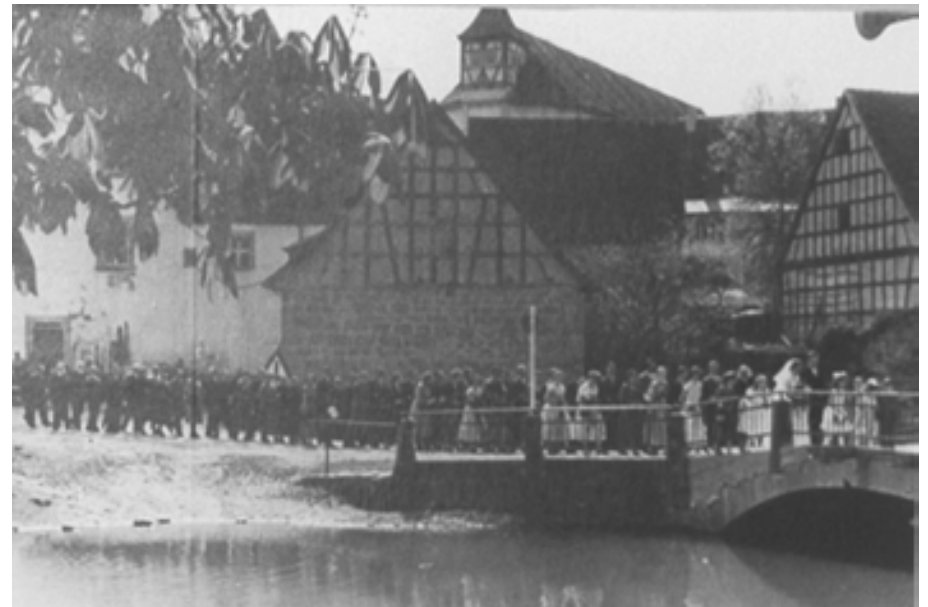
Die alte Steinbrücke über die Steinach, Blick in Richtung Kloster aus der Ausstellung „Vom Kloster zum Dorf“ (Foto: A. Baier)

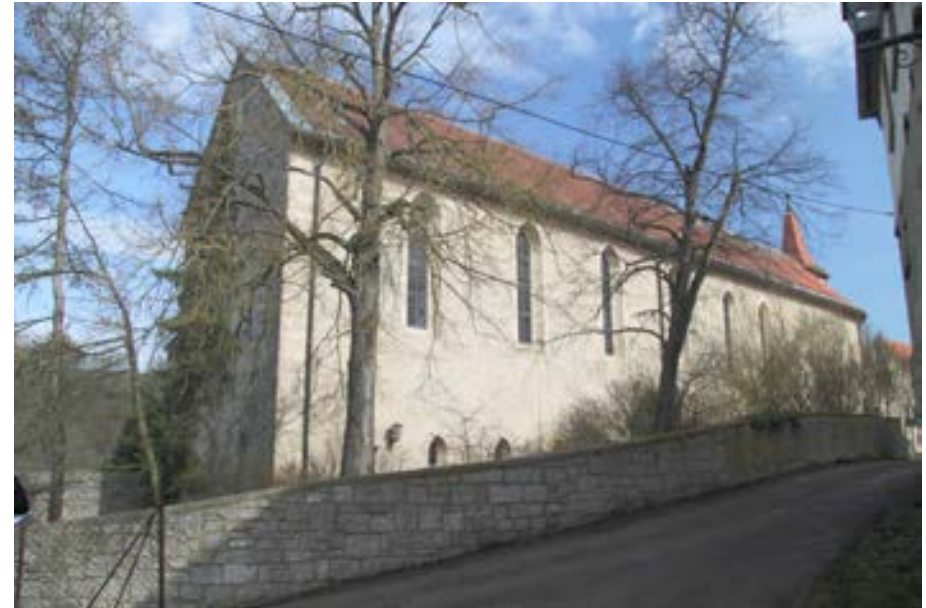
Den ehemaligen Klosterbezirk bzw. das spätere Dorf einst vollständig umlaufender Mauerzug aus Muschelkalk; im Anschluss an die ehemalige Kloster- und heutige Friedhofsmauer die Dorfmauer im Tal in südwestliche Richtung den Berg hinauf bis zu Geb.-Nr. 9 laufend, wo sie dann abgängig wird. Zwischen Geb.-Nr. 41 und 10 ist noch ein kurzes Stück sichtbar erhalten. Die Mauer dürfte im Bereich des ehem. Rathauses wieder auf die den äußeren Klosterhof begrenzende Ummauerung gestoßen sein. Hier befand sich wohl auch das Untere Tor, während das Obere Tor vermutlich im Bereich südlich von Geb.-Nr. 20 stand; der älteste Abschnitt im Bereich der Klosteranlage wohl kurz nach Gründung (1232) hergestellt, danach Befestigung der daran unmittelbar angrenzenden Höfe sowie des klösterlichen Wirtschaftshofes „uff dem Closterberg“ (Bereich Nr. 12 und 14), später Einfriedung des gesamten Dorfbereichs, der Süd- und der Ostteil heute weitgehend abgegangen. Die zu großen Teilen erhaltene Mauer hat wegen ihrer einstigen rechtlichen Funktion und als Spiegel der Siedlungsentwicklung hohen dokumentarischen Wert. Ergänzt wird die äußere Einfriedung durch erhaltenswerte Mauern innerhalb des Dorfs.

Alte Kirchhofmauer an der Klosterkirche, Blick auf die Südfassade

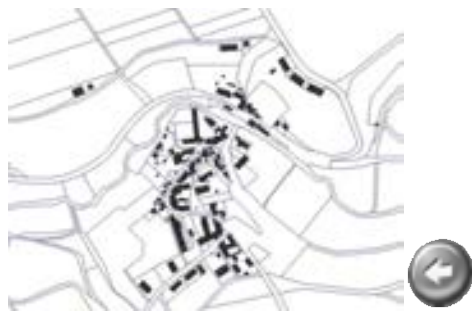
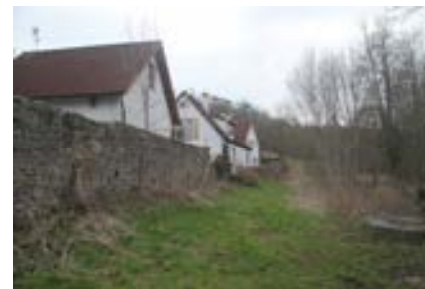
Dorfmauer westlich von Hs. Nr. 3 und 4

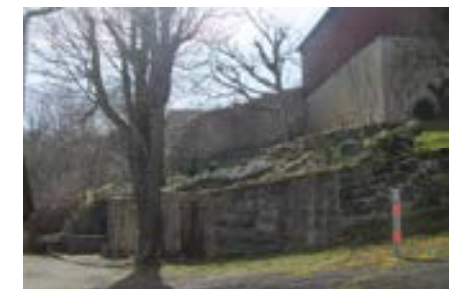
Dorfmauer südlich Hs. Nr. 23

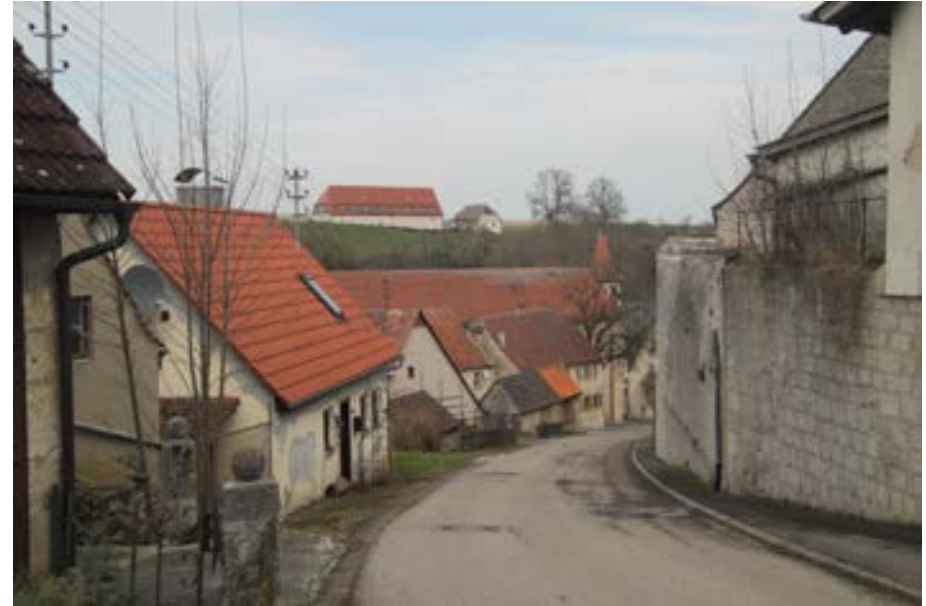
Zwischen den beiden abgegangenen Toren verlaufender Straßenzug, von Nordosten kommend stetig in südwestliche Richtung ansteigend, auf Höhe Hs.Nr. 41 in einer scharfen Steilkurve nach Südosten weiterführend, im Bereich der Kirche und auf dem sog. „Closterberg“ (Bereich Hs.Nr. 14 und 20) jeweils platzartig aufgeweitet (siehe gesonderte Datenblätter), im Bereich der Steige neben der hohen Einfassungsmauer des ehem. klösterlichen Wirtschaftshofes (Kulturdenkmal) von einer Reihe von Selden- bzw. Tropfhäuschen begleitet (ab dem 16. Jh.); Straßenzug angelegt im Zuge der hochmittelalterlichen Siedlungserweiterung wohl mit Errichtung des Wirtschaftshofes.

Als ältester innerörtlicher Haupteerschließungs- und Verbindungsweg ist die sog. Steige von hohem Zeugniswert für die mittelalterliche Siedlungsentwicklung. Die gestaffelte Anordnung der ehemaligen Seldenhäuser und der gegenüberliegende Mauerzug sind prägende Elemente des Straßenraums.

Blick von Nr. 9 in Richtung Kirche

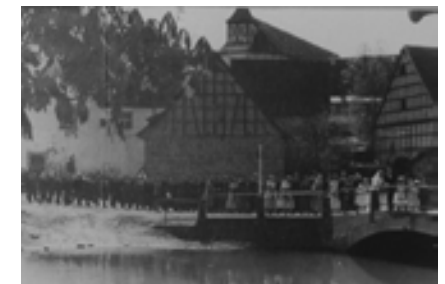
Auf Höhe der alten, etwas nordwestlicher als die heutige Steinachbrücke gelegen, befand sich einst die sog. „Wette“ (Schafschwemme) zum Reinigen der Schafe vor der Schur.

Alte Steinachbrücke (aus: „Vom Kloster zum Dorf“)

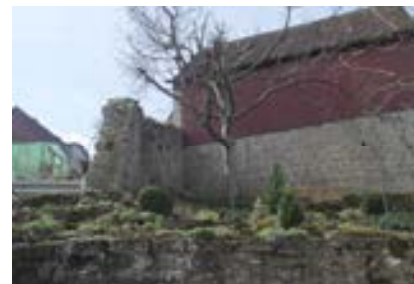
Bei den unmittelbar an die Hofstellen anschließenden Grün- und Freiflächen handelt es sich um Vorgärten und/oder Baumgärten. Letztere ziehen sich unterhalb der historischen Dorfmauer vom sog. „Closterberg“ in östliche Richtung hinab zum Fußweg. Dieser diente einst zur internen Erschließung und Verbindung, und führte vom Berg hinab, zwischen den Gebäuden Nr. 24 und 25 hindurch unmittelbar zur Kirche. Mit Abbruch der Mauer wurde er in südöstliche Richtung verlängert; er stößt heute auf die nach Creglingen führende Umfahrungsstraße.

Grünfläche bei Nr. 23 mit Dorfmauer

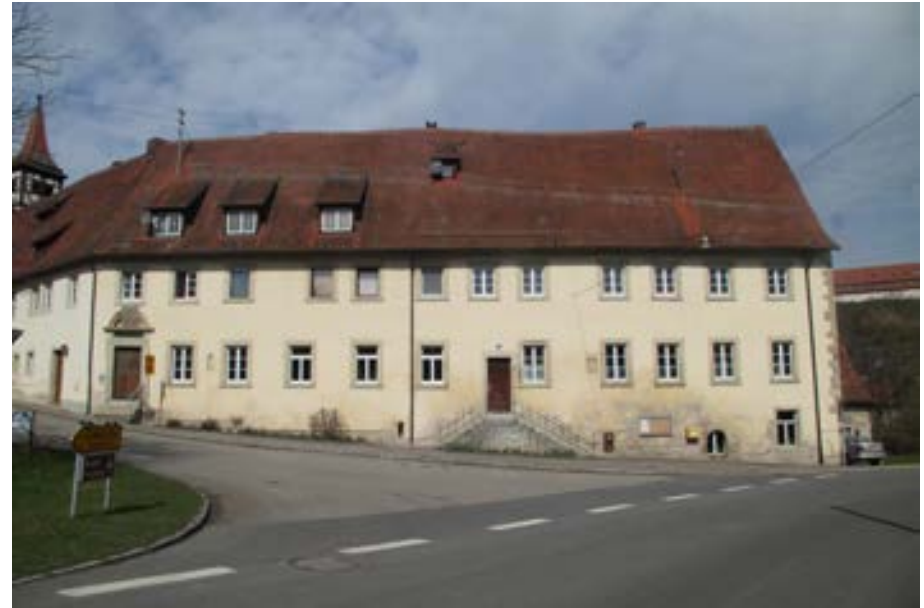
Zweigeschossiger Massivbau, verputzt, Satteldach mit Schleppegaben; regelmäßig durchfensterte Fassade, an der Traufseite seitlich liegendes Sprenggiebelportal FMZBC bez., mittig erhöht liegender Eingang mit zweiläufiger Außentreppe, an der Giebelseite im Giebeldreieck drei Ladeluken und Tafel mit Wappen RHGFMZB bez.; errichtet wohl unter Einbeziehung älterer Bauteile zwischen 1575 und 1584 als Einheit mit Nr. 2 als Sitz für den markgräflichen Verwalter, bauliche Änderungen an Fassade und Kern ab 1791 im Zuge der Adaptierung als Rathaus (bis 1972).

Der Gebäudekomplex Nr. 1 und Nr. 2 bildet in Verlängerung der Kirche den südlichen bzw. südwestlichen Abschluss der ehem. Klosteranlage. Gerade das Gebäude N1. bildet mit seinem hoch aufragenden Giebel eine wichtige Raumkante am östlichen Ortseingang. Wegen seiner historischen Funktion als Amts- und späteres Rathaus sowie seiner weitgehend bauzeitlich überlieferten Gestalt und Struktur, ist das Gebäude von hohem Zeugniswert.

Hauptfassade

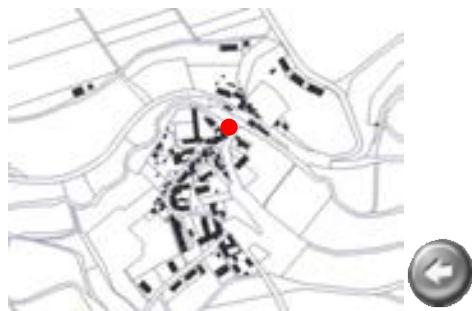
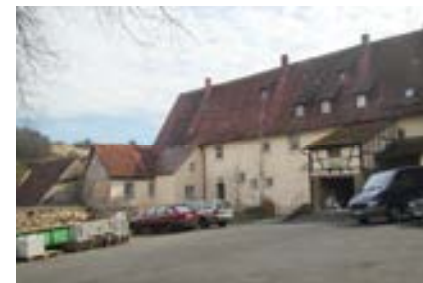
Rückansicht aus ehem. Klosterhof

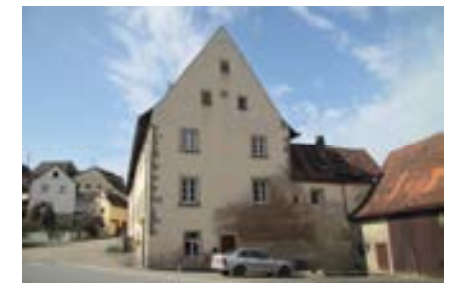
Giebelansicht mit Wappen (mittig)

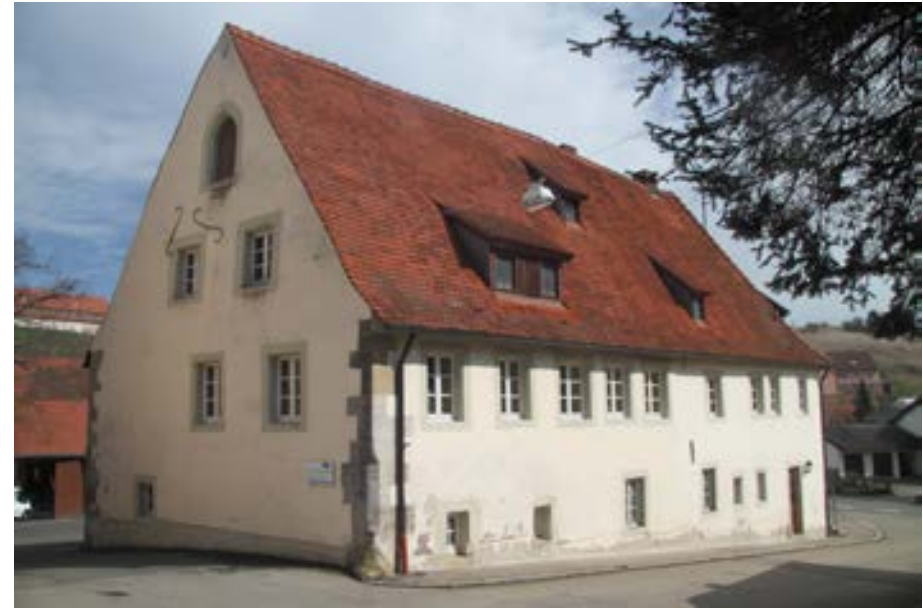
Eingeschossiger Massivbau, verputzt mit Satteldach mit Schlegelgauben; Fassade mit unregelmäßiger Durchfensterung im wohl älteren Erdgeschoss, im Giebeldreieck Ladeluke, im rückwärtigen Hofbereich Spitzbogenportal, 1540 bez., Eckquader GFMZB, 1584 CRV bez.; errichtet unter Einbeziehung älterer Bauteile der klösterlichen Pfisterei zwischen 1575 und 1584 als Einheit mit Nr. 1 als Sitz für den markgräflichen Verwalter, zw. 1627 und 1968 Schulnutzung, zwischenzeitlich über einen hölzernen Laubengang mit der als Getreidespeicher genutzten Kirche verbunden.

Der Gebäudekomplex Nr. 1 und Nr. 2 bildet in Verlängerung der Kirche den südlichen bzw. südwestlichen Abschluss der ehem. Klosteranlage. Wegen seiner historischen Funktion als Amts- und Schulhaus, wegen seines hohen Überlieferungsgrades und den erhaltenen Bauteilen (Erdgeschoss, Spitzbogenportal) der einstigen klösterlichen Pfisterei hat das Gebäude hohen dokumentarischen Wert.

Eckansicht, Hauptfassade u. Giebel mit Eckquader, GFMZB, 1584 CRV bez.

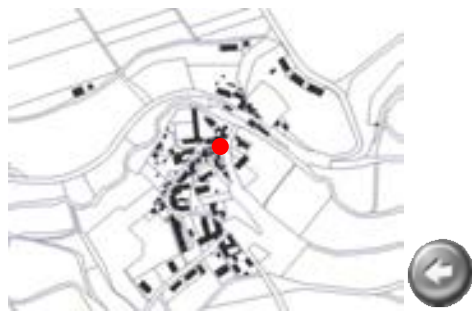
Ehem. Steg (Bildindex)

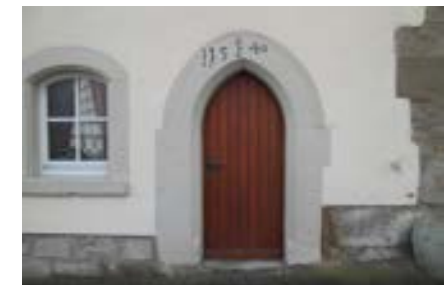
Spitzbogenportal, 1540 bez.

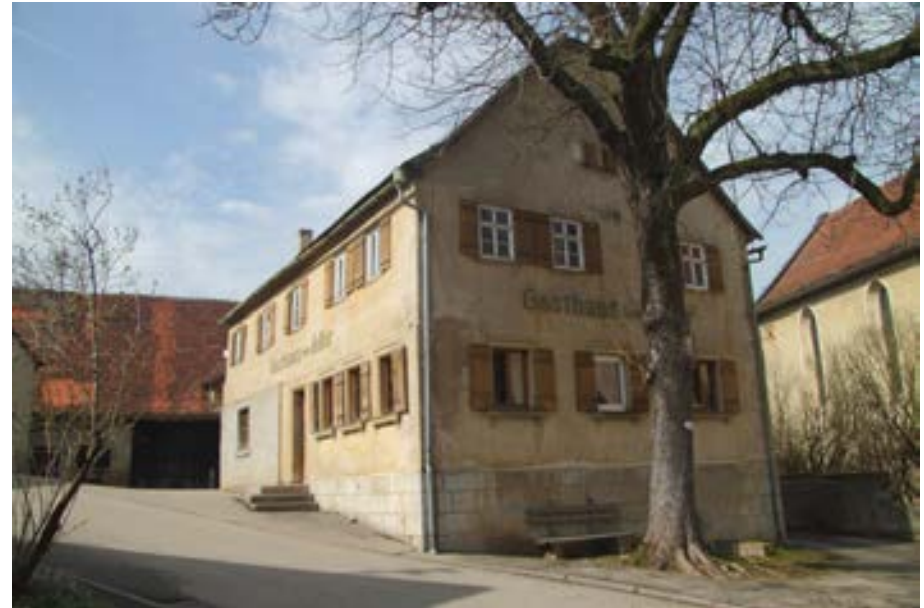
Nr. 5

Zweigeschossiges Hauptgebäude in Mischkonstruktion auf massivem Sockel, verputzt, Krüppelwalmdach; regelmäßig durchfensterte Fassade mit profilierten Fenstergewänden und Aufschrift, giebelseitig rundbogiger Zugang zum älteren Gewölbekeller (im Inneren bez. GGD 1754), am Abgang bez. Elisabeth Preeg 1884, Gaststube in den 1950er Jahren umgestaltet; der rückwärtige Saalbau wohl etwas jünger als das Gasthaus (1. Viertel 20. Jh.), im Erdgeschoss mit Stall- und Werkstatteinbauten, im Dach bauzeitliche Hängewerkkonstruktion; quer dazu die den Hof nach Westen hin begrenzende Mitteltennenscheune, quer dazu ein traufständiger Kleintierstallbau mit Holzlege, 19./20. Jahrhundert; nordwestlich des Gasthofes ein erhaltenswertes Wohnstallhaus, eingeschossig über Hanggeschoss errichtet, massiv, verputzt, mit Satteldach, im Türsturz 1929 G.A. Röppel bez.

Der anstelle einer Vorgängerbebauung errichtete Gebäudekomplex hat wegen seiner historischen Funktion als Gasthof, wegen seines hohen Überlieferungsgrades und wegen seiner zentralen Lage an der platzartigen Aufweitung gegenüber der Kirche exemplarischen Wert.

Eckansicht Hauptgebäude, 1884 bez.

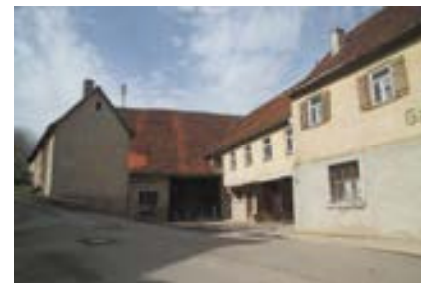
Blick in den Hof mit Saalbau

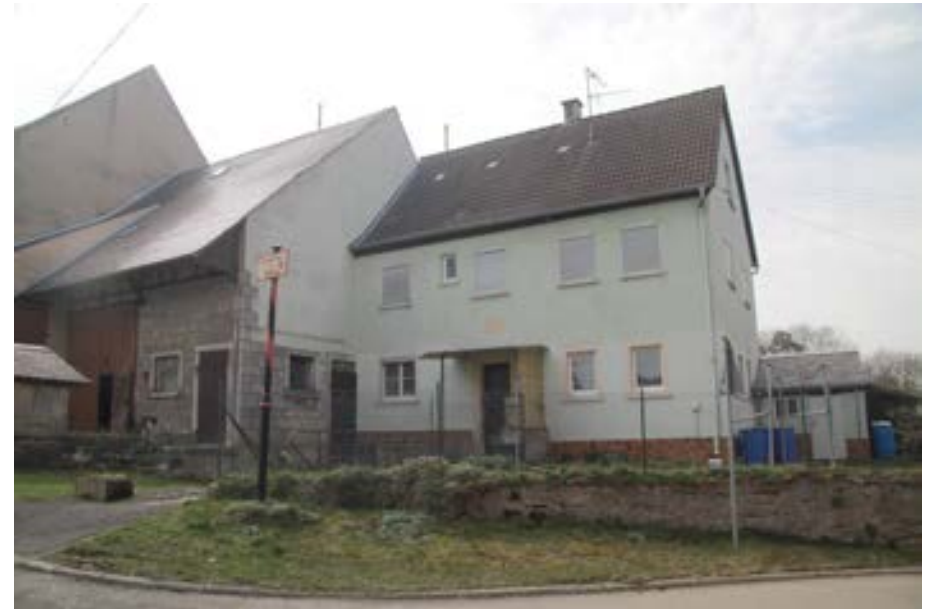
Zweigeschossiges Gebäude in Mischbauweise, verputzt, Satteldach; in traufseitiger Verlängerung zweigeschossige Stallscheune vorspringende, massiv aus Muschelkalk errichtet, Kniestock in Fachwerk, stark vorgezogenes Satteldach, zusätzliches Schleppdach über eingeschossigem Anbau; seitliche Zufahrt in die Tenne, zwei Stallzugänge, 19./20. Jahrhundert.

Vorderansicht, Wohnhaus mit Anbau

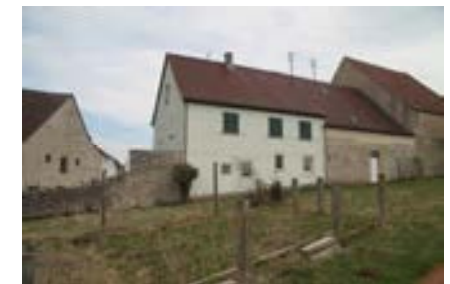
Westfassade mit Dorfmauer

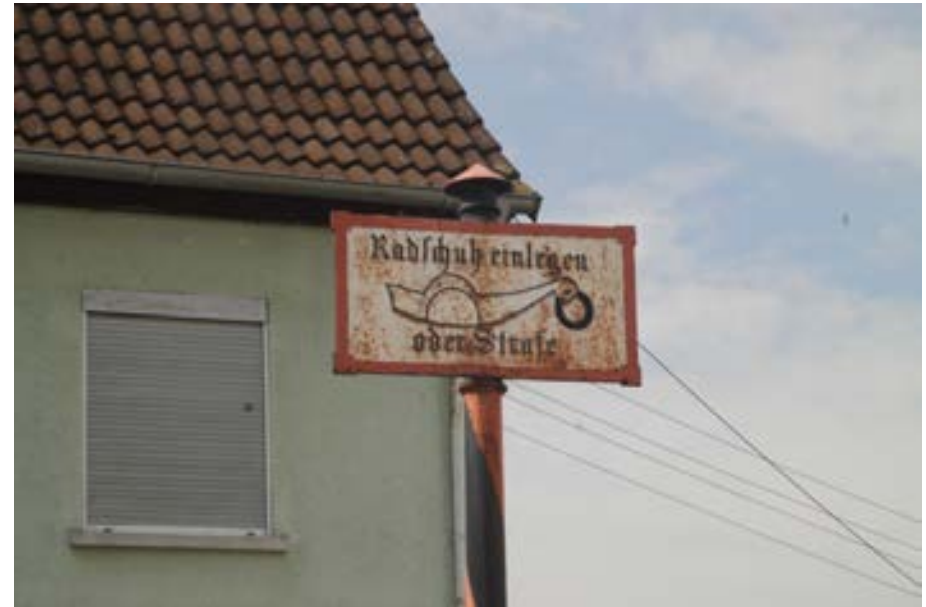
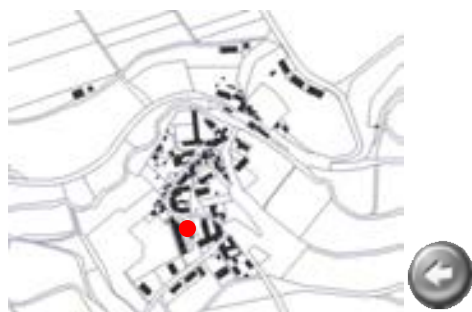
Nr. 10 (bei dem Gebäude)

Gusseiserner Pfeiler mit Schild "Radschuh einlegen oder Strafe" bez., stark überwachsener Steinsockel, schwarz-rot gebänderter Anstrich im oberen Bereich; 19. Jahrhundert.

Das Hinweisschild ist in Verlängerung der Hausecke von Nr. 10 an der Grundstücksgrenze installiert. Von hier aus fällt die Straße in einer Steilkurve stark ab, sodass sich die Bedeutung des Schildes an dieser Stelle erschließt.

Gusseisernes Schild „Radschuh einlegen oder Strafe“

Pfeiler mit Schild vor Nr. 10

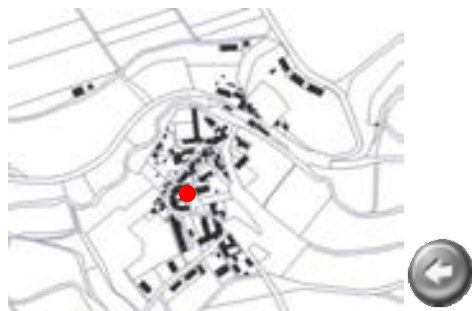
Nr. 12

Zweigeschossiger Massivbau, verputzt, Satteldach; profiliertes Portalgewände mit innerem Segmentbogen (Türblatt erneuert), Georg Adam Ott 1864 bez., Giebel- und Traufseite regelmäßig durchfenstert mit segmentbogigen Fenstergewänden, Wappentafel rechts oberhalb des Eingangs, 1864 im Stil der Renaissance errichtet; die rückwärtige und die zum Platz hin erhaltenen Hofmauern mit Pfeilern und eisernem Hoftor (1926 bez.) sind ebenfalls Teil des Kulturdenkmals; zudem Seitentennenscheune in Mischbauweise, 3. Viertel 19. Jahrhundert und eine Doppeltennenscheune, Massivbau, Joh. Georg Ott 1902/1921 bez.

Eckansicht, Hauptfassade und Giebel des Wohnhauses mit Hofmauer

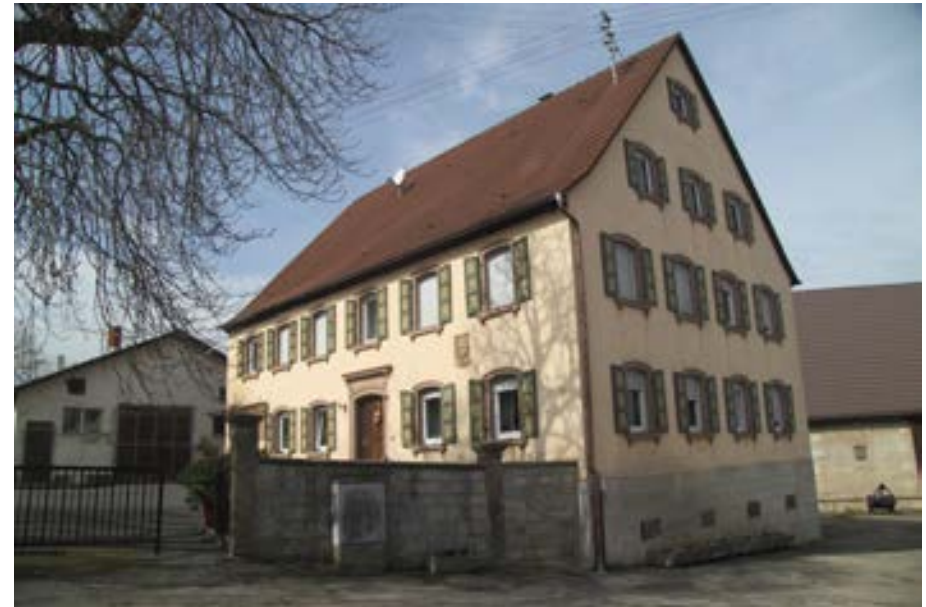
Die anstelle des klösterlichen Wirtschaftshof „uff dem Closterberg“ errichtete Hofanlage ist wegen ihrer exponierten, die angerartete Aufweitung dominierenden Lage, sowie wegen ihrer vollständig erhaltenen Gebäudeteile ein Dokument für den Wohlstand des hiesigen Bauernstandes und die einstige Bedeutung der Landwirtschaft.

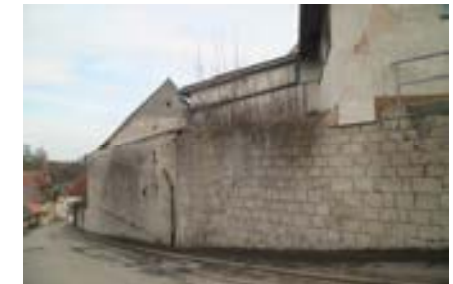
Seitentennenscheune Böschungsmauer zur Steige, nach NO

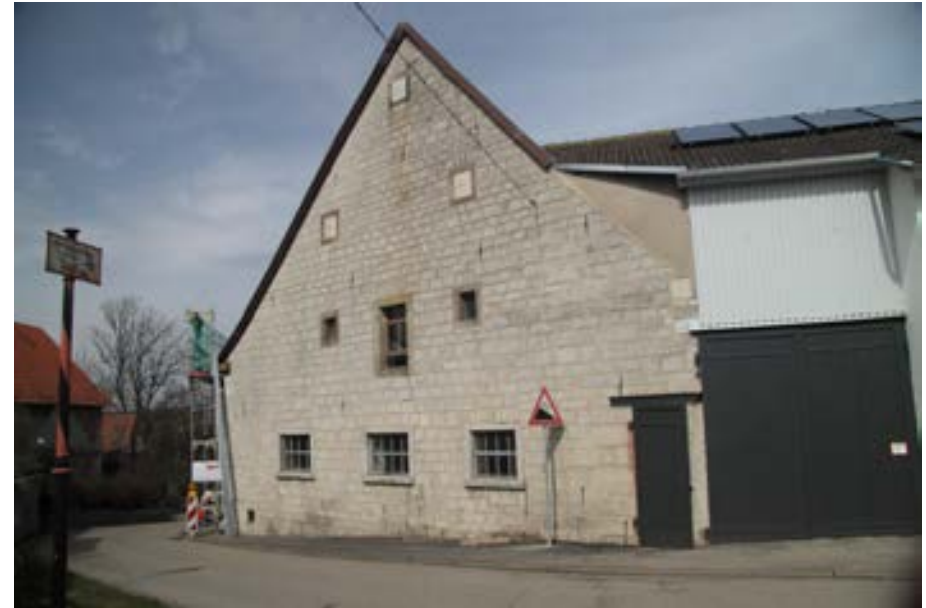
Eingeschossiger, aus Muschelkalkquadern errichteter Massivbau mit Satteldach; an der Giebelseite schmaler Zugang zum Stall, daneben drei querrrechteckige Fensteröffnungen, im dreigeschossigen Speicherdach nachträglich veränderte Ladeluke sowie kleine quadratische Fensteröffnungen, rechts neben der Stalltüre zweiflügeliges Holztor; ältere Scheune im 19. Jh. erweitert bzw. in jüngster Zeit, mit Errichtung des Wohnhauses Nr. 14, im Bereich Tenne und Dach baulich verändert.

*Giebelansicht*

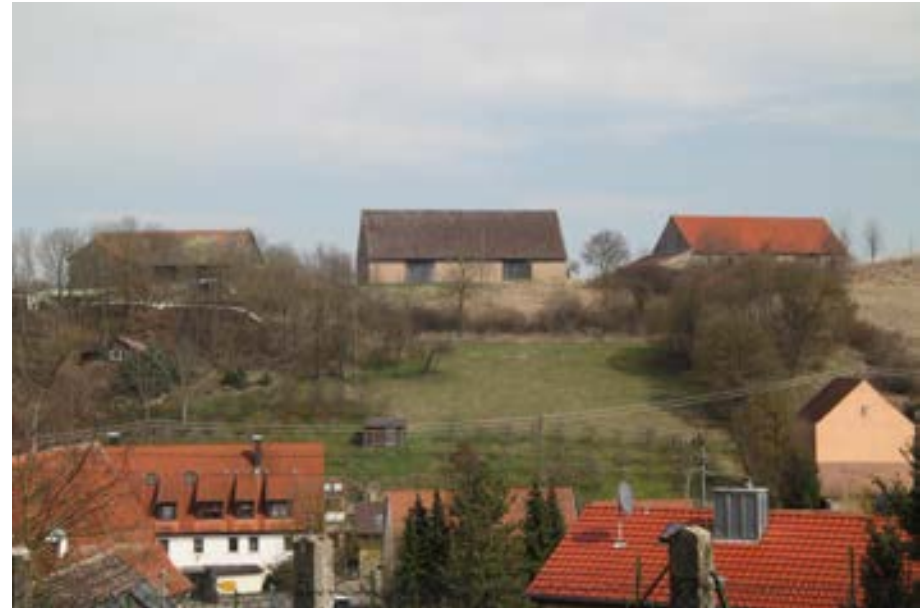
Blick von Hausnr. 22 auf die Scheunenreihe oberhalb des Ortes, links Nr. 15

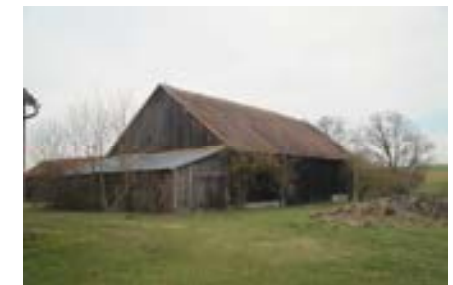
Eingeschossiger Fachwerkbau mit Holzverbretterung, Satteldach; traufseitige Zufahrt in die Tennen, seitlich kleiner Anbau; 20. Jahrhundert.

Seitenansicht Nr. 15

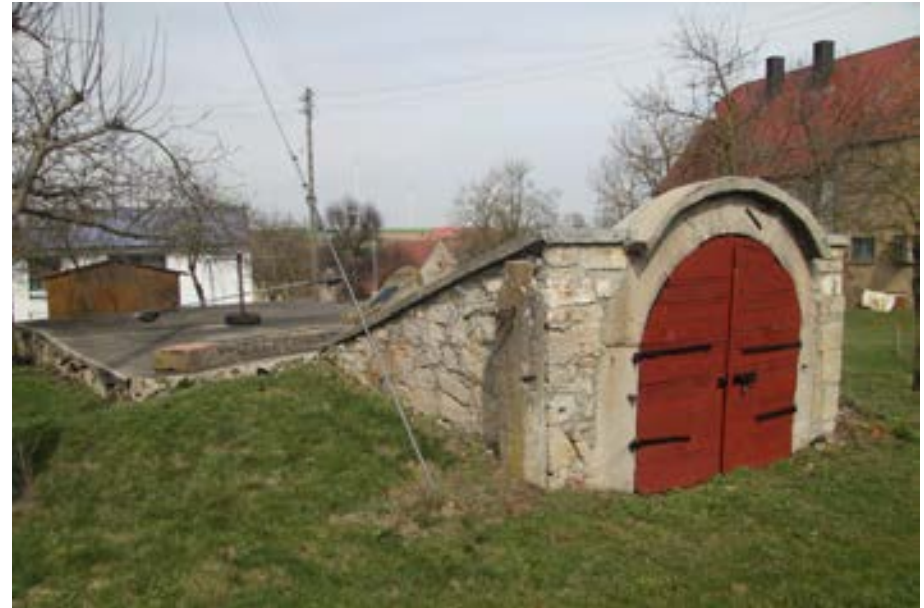
Mit Betonplatte abgedeckter Keller, massiver Kellerhals aus Muschelkalkquadern; Rundbogenportal mit zweiflügeliger Brettertüre; das dazugehörige Hauptgebäude Nr. 16 abgerissen; 18./19. Jahrhundert, wohl ehemals Brauereikeller der Gastwirtschaft zum Grünen Baum, die 1889 den Betrieb einstellte; ebenfalls noch erhaltenswert sind die drei Torpfeiler aus Sandstein, die einst zum Anwesen Nr. 16 gehörten.

Neben den drei Torpfeilern ist als letzter größerer baulicher Überrest am einst dicht mit zwei Bauernhöfen bebauten und heute als Grünfläche genutzten Areal der Gewölbekeller, als Hinweis auf die abgegangene Gastwirtschaft Grüner Baum erhaltenswert.

Kellerhals

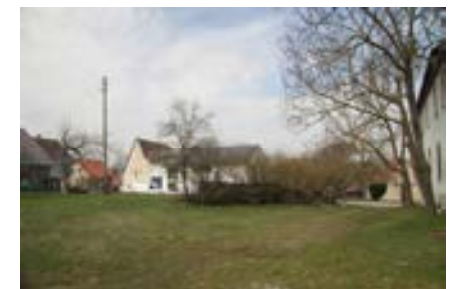
Torpfeiler zu Nr. 16, Mauerrest zu Nr. 15

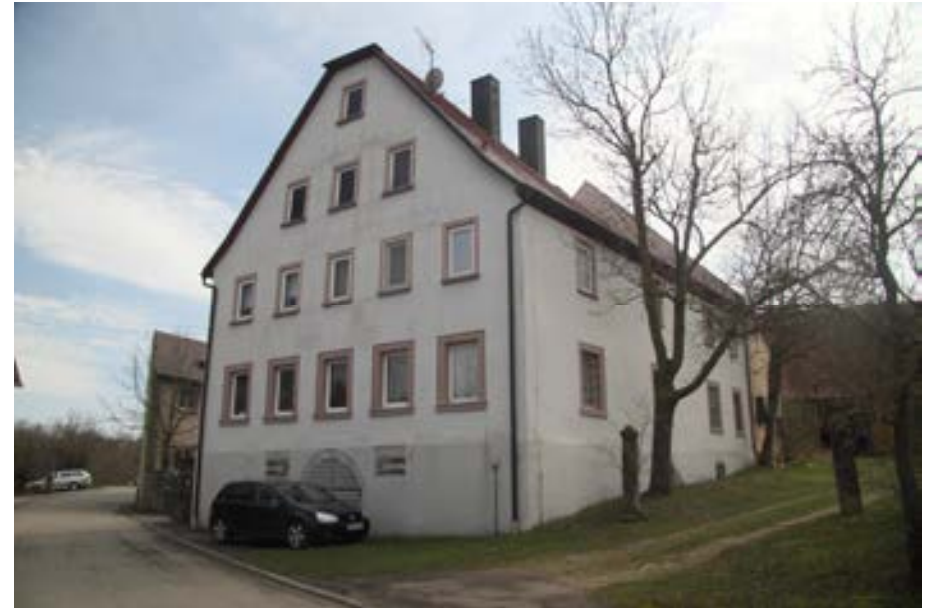
Zweigeschossiges Wohnhaus (Nr.17) mit massivem Keller- und erstem Wohngeschoss, das übrige Gebäude in Fachwerk errichtet, verputzt, Krüppelwalmdach; regelmäßig durchfensterte Fassade, rundbogiger Kellereingang, G. L. Preiß 1835 bez., Hofmauer mit eisernem Hoftor; die dazugehörige Scheune erhaltenswert; ebenfalls Kulturdenkmal ist die Scheune (Nr. 18), ein Massivbau mit Mitteltenne, darin Stützen mit Blattsassen, jüngere liegende Dachkonstruktion, gedeckt mit handgestrichenen Flachziegeln mit Spitzschnitt, Satteldach; in Teilen noch um 1500 mit baulichen Änderungen im 3. Viertel des 19. Jahrhunderts; Nr. 18 bildet nicht nur mit Nr. 17, sondern auch mit Nr. 57, 58 und 59, den Ansbachschen Zehntscheunen, eine Sachgesamtheit. Die Sachgesamtheit markiert den südlichen Ortsabschluss. Die hoch aufragende Giebfassade des Wohnhauses dominiert zudem die platzartige Straßenaufweitung. Das weitgehend bauzeitlich überlieferte Wohnhaus und die in Teilen spätmittelalterliche Scheune haben hohen Zeugniswert für die Ortsgeschichte.

Seitenansicht des Wohnhauses (Nr. 17)

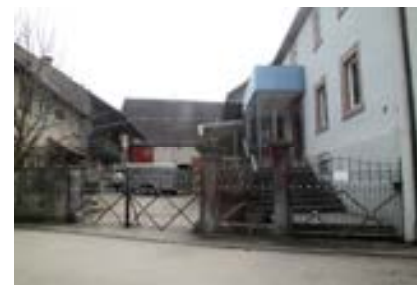
Hofmauer mit eisernem Tor (Nr. 17)

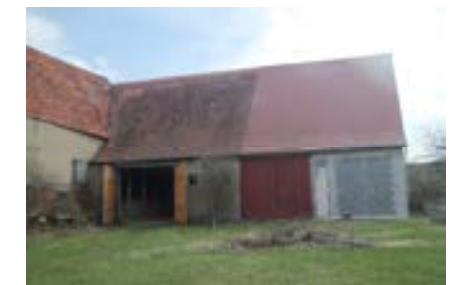
Scheune (Nr. 18)

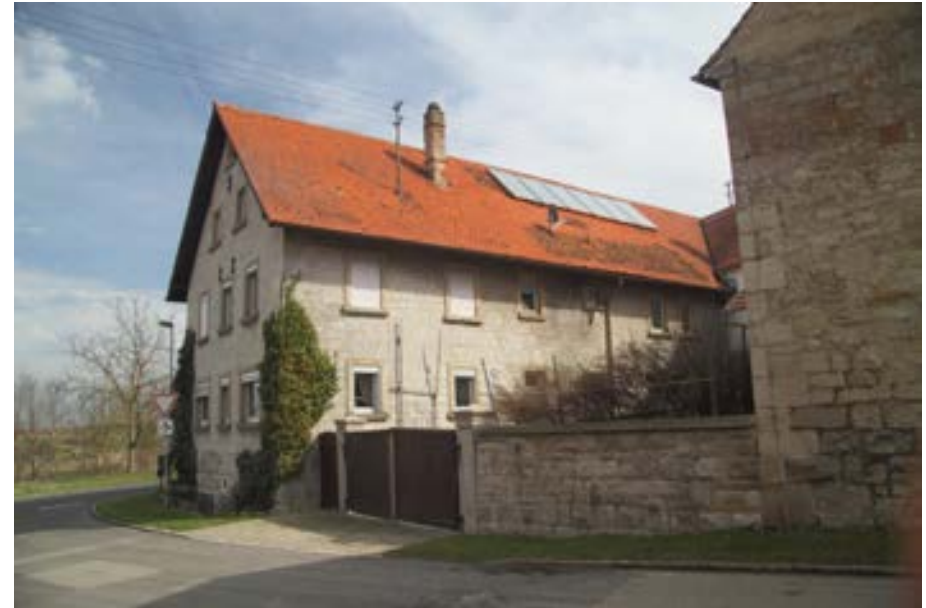
Zweigeschossiges Wohngebäude, Massivbau aus Muschelkalk über hohem Sockelgeschoss, Satteldach; regelmäßig durchfensterte Fassade, Inschriftstein an der Traufseite, 1929 und 1927 Leonh. Preininger bez.; älteres Gebäude des 18./frühen 19. Jahrhunderts zwischen 1927-1929 zu reinem Wohnhaus umgebaut; zur Anlage gehören zudem vier Nebengebäude (überwiegend massive Scheunenbauten mit Satteldach) und eine Kegelbahn, letztere ist noch mit handgestrichenen Biberschwanzziegel eingedeckt.

Seitenansicht, Wohnhaus mit Hofmauer, Hoftor und Scheune (rechts)

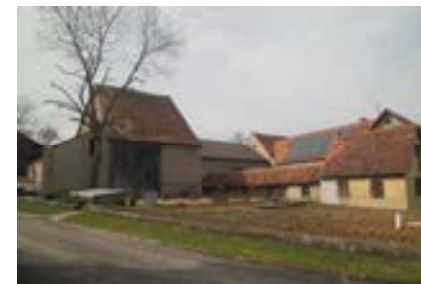
Scheune u. ehem. Kegelbahn

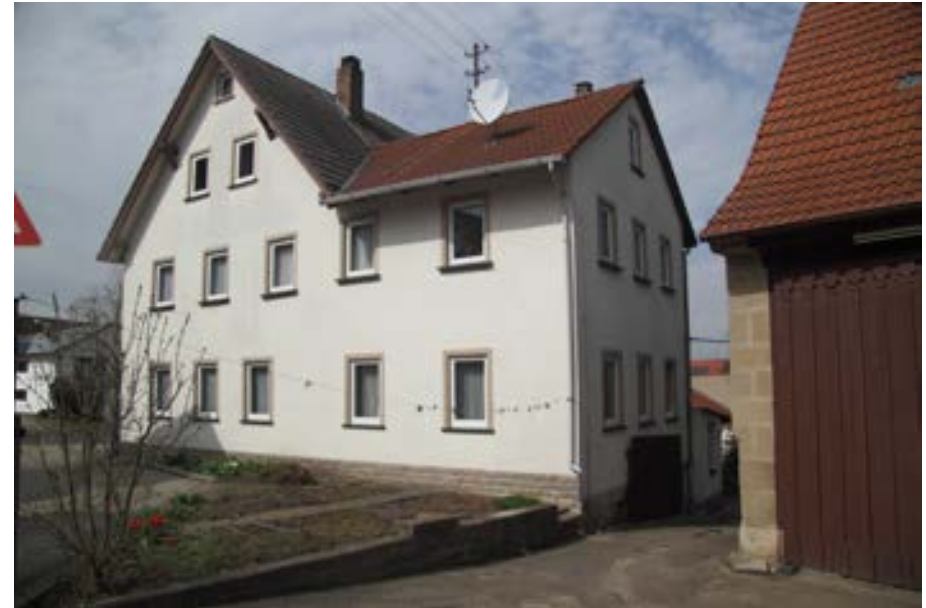
Zweigeschossiges Wohnhaus, Massivbau mit Sockel aus Muschelkalk, verputzt, Satteldach; regelmäßig durchfensterte Fassade mit traufseitigem Eingang; traufseitig an Wohnhaus anschließende Stallscheune, Massivbau aus Muschelkalk, Satteldach; traufseitige Tenne; separat liegend weiterer Scheunenbau, massiv aus Muschelkalk errichtet, Satteldach; traufseitige Tenne mit Scheunentor mit neugotischer Formensprache; 19. Jahrhundert, das Wohnhaus nachträglich um zwei Achsen in östliche Richtung erweitert und insgesamt leicht überformt (u.a. Dach und Fenster).

*Südfassade Wohnhaus*

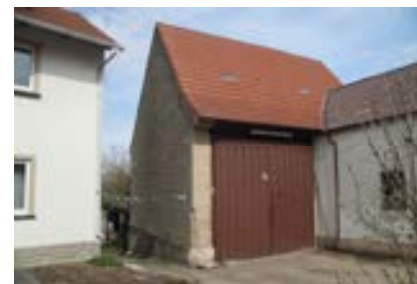
*Nebengebäude, Scheune*

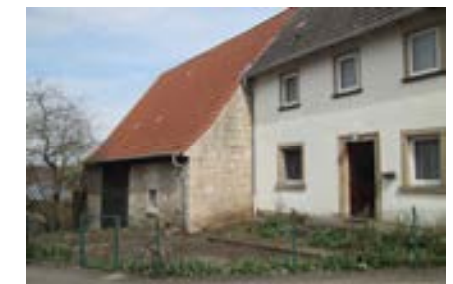
*Wohnhaus mit Stallscheune*

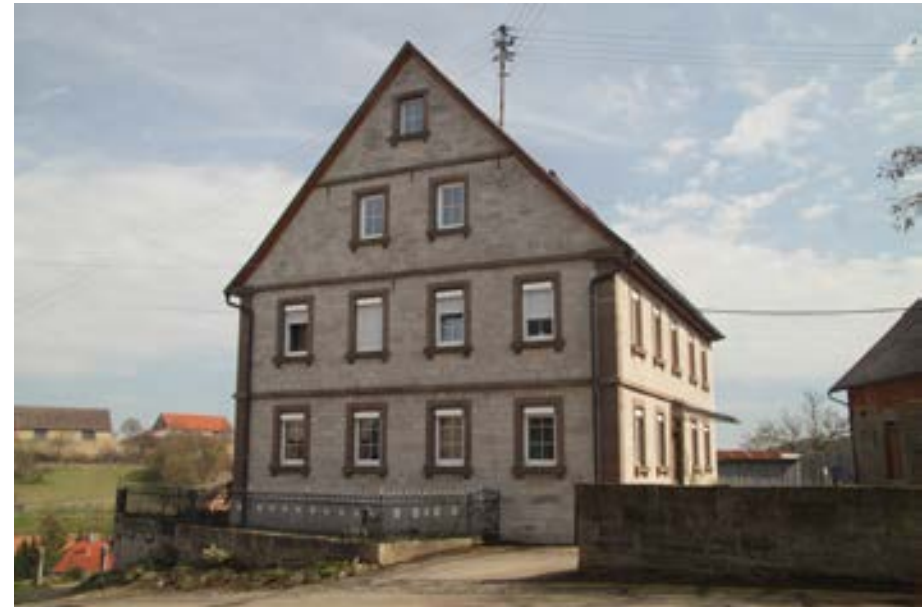
Zweigeschossiges Wohngebäude, Massivbau aus Muschelkalk, Satteldach; Fassade regelmäßig durchfenstert mit profilierten Fenstergewänden und Konsolgesimsen, gliedernden Gurtgesimsen und Ecklisenen, wohl 3. Viertel 19. Jh.; dem Haus gegenüberliegend massiv in Muschelkalk errichtete Scheune mit Satteldach; giebelseitig rundbogiges Kellerportal und sog. Widerkehr, traufseitig Zufahrt in die Tenne, daneben Inschrifttafel „erbaut von Georg Franz Herrlein und Anna Barbara 1877“ bez.; quer dazu ein eingeschossiger massiv in Muschelkalk errichteter Stallbau mit Kniestock in Fachwerk mit Backsteinausfachungen, Satteldach, 19. Jh.

Fassade Wohnhaus, mit Hofmauer und Hoftor

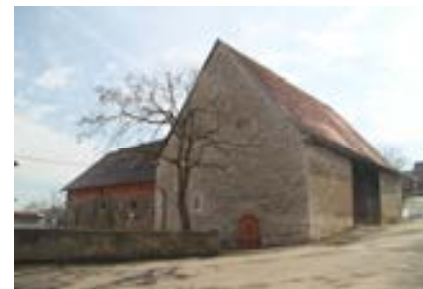
Scheune und Stallanbau

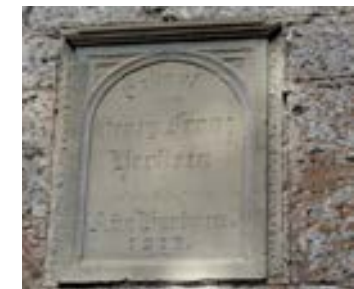
Inschriftstein bez. 1877 an Scheune

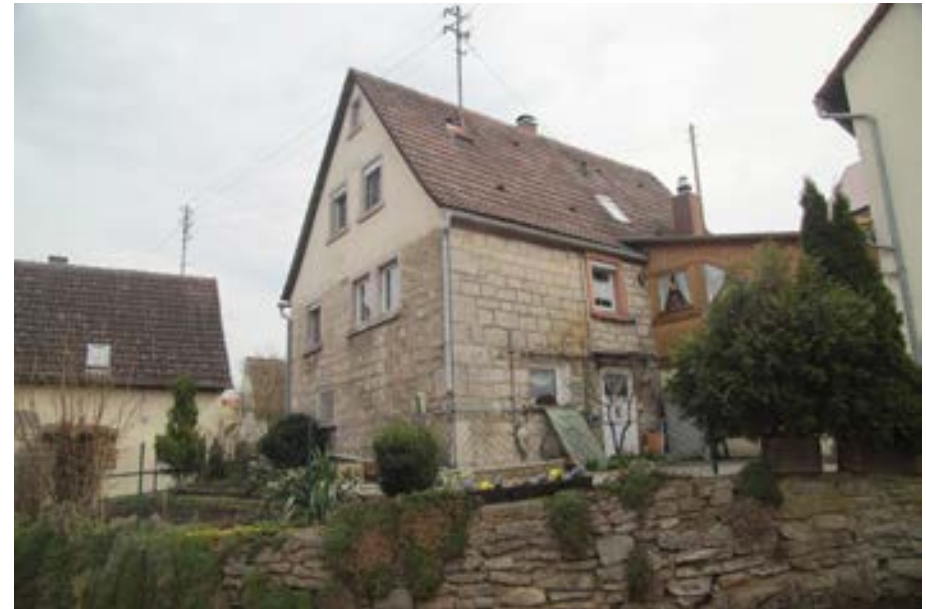
Nr. 24

Zweigeschossiges, über einem Hanggeschoss massiv in Muschelkalk errichtetes Gebäude, teilweise verputzt, Satteldach; wohl 18./19. Jahrhundert mit späteren Überformungen.

Fassade Wohnhaus

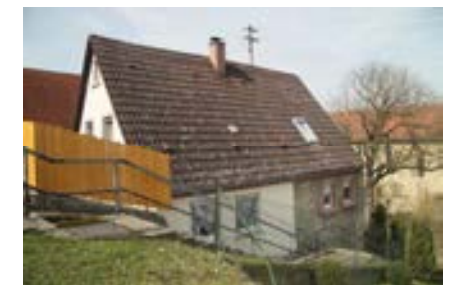
Seitenfassade von Südost

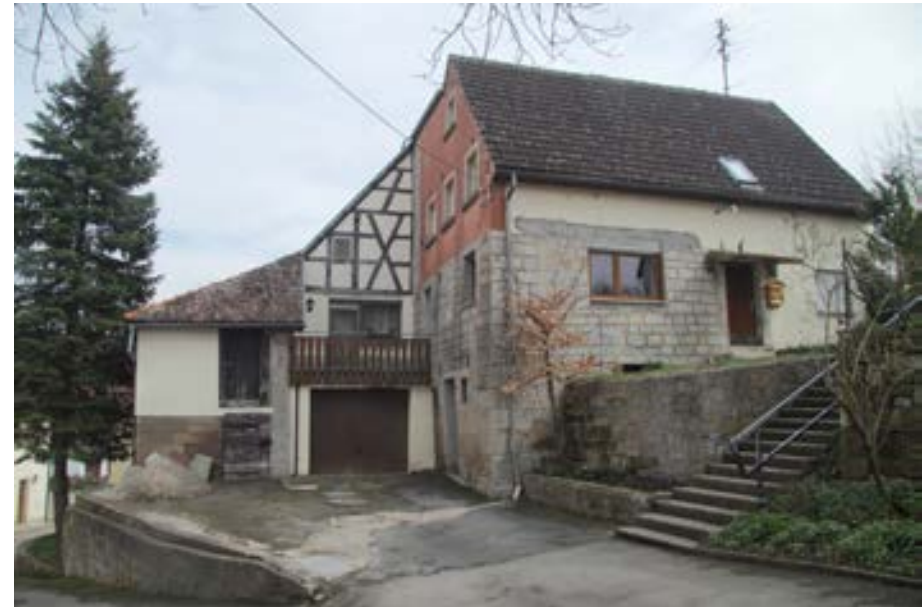
Eingeschossiges Wohnstallhaus, massiv in Muschelkalk errichtet, der Giebel aus Backsteinen aufgemauert, nachträglich umgebautes Satteldach, 18./19. Jahrhundert; quer dazu zweigeschossiger Anbau in Mischbauweise, weitgehend verputztes Gebäude mit Satteldach, im Fachwerkgiebel Inschrifttafel, 1877 bez.; an dieses nochmals zweigeschossiger Stallanbau anschließend, 19./20. Jh.

*Seitenansicht Wohnhaus*

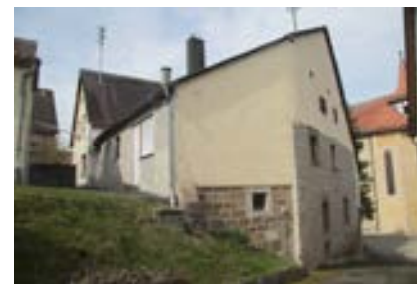
*Rückansicht*

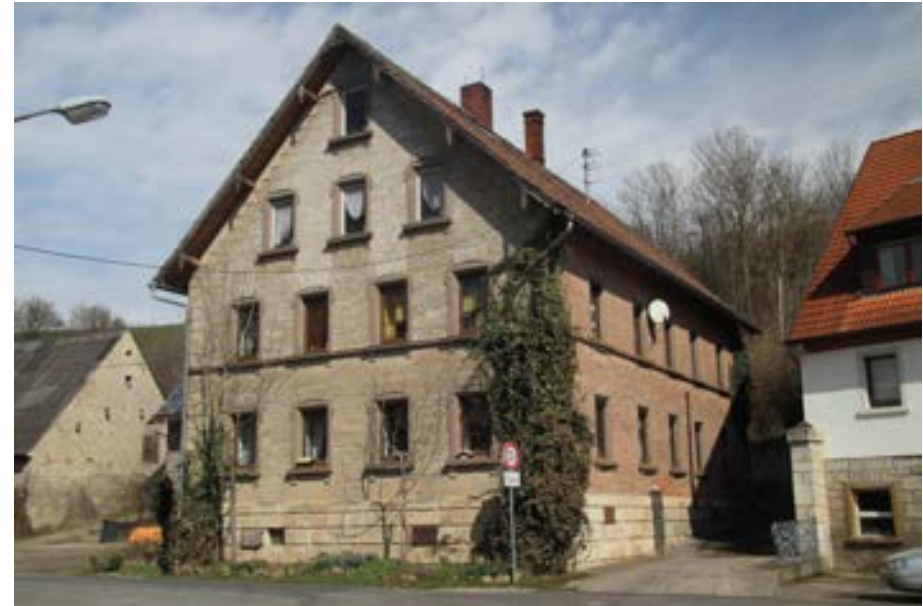
Zweigeschossiges, massiv in Muschelkalk und Backstein errichtetes Wohngebäude mit Satteldach; traufseitig erhöht liegender Hauseingang sowie Kellerzugang im Untergeschoß, regelmäßige Durchfensterung mit farblich abgesetzten, profilierten Fenstergewänden und Konsolgesimsen, umlaufendes Gurtgesims, am weiten Dachvorsprung Ortgangschnitzereien, errichtet um 1900; quer dazu ein massiver Stallbau unmittelbar anschließend, aus Muschelkalk mit verbrettertem Kniestock und Satteldach; daneben eine freistehende Doppeltennenscheune, ebenfalls ein Massivbau aus Muschelkalk mit Satteldach, jeweils um 1900; durch die Straße von der Hofanlage getrennt zudem ein kleiner eingeschossiger Stall- bzw. Werkstattbau, massiv in Muschelkalk errichtet, Satteldach mit Gaube, im Türsturz Hans Preiss 1941 bez.

*Ansicht Wohnhaus*

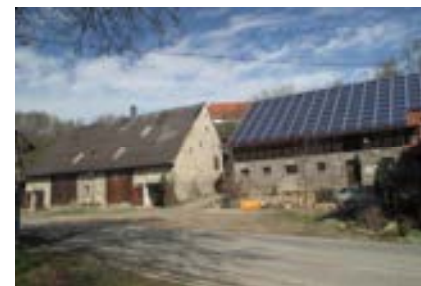
*Scheune und Stall*

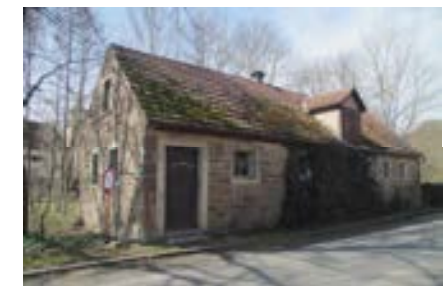
*Nebengebäude von 1941*

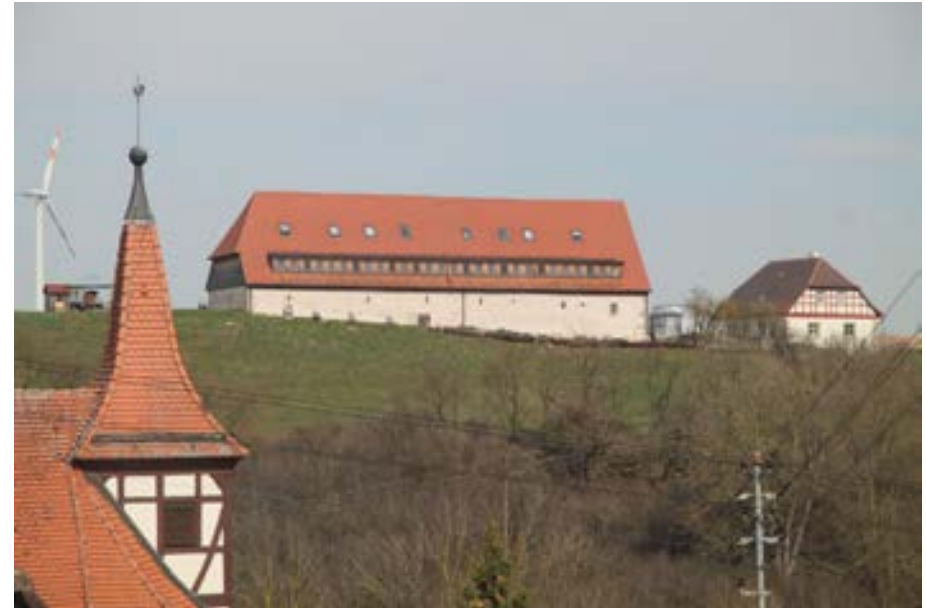
Nr. 37/37a

Das ehem. Schäferhaus ein eingeschossiger Fachwerkbau mit massivem Erdgeschoss mit giebelseitigen Schartenöffnungen und Krüppelwalmdach, 1750/51 wohl unter Verwendung älterer Teile neu errichtet; die ehem. Schafscheune ein eingeschossiger Massivbau mit hohem Satteldach, an einer Seite mit Halbwalmdach, 16./17. Jahrhundert; beide Gebäude wurde zwischen 1978 und 2008 umfassend renoviert und zu Ferienwohnung ausgebaut.

Blick auf die Hofanlage mit Schafscheune (links) oberhalb des Ortes

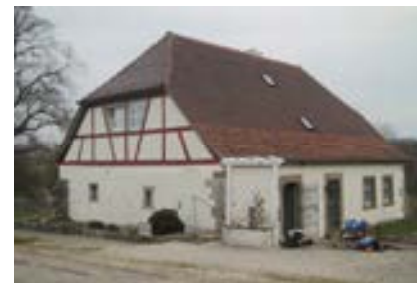
Seitenansicht Schäferwohnhaus

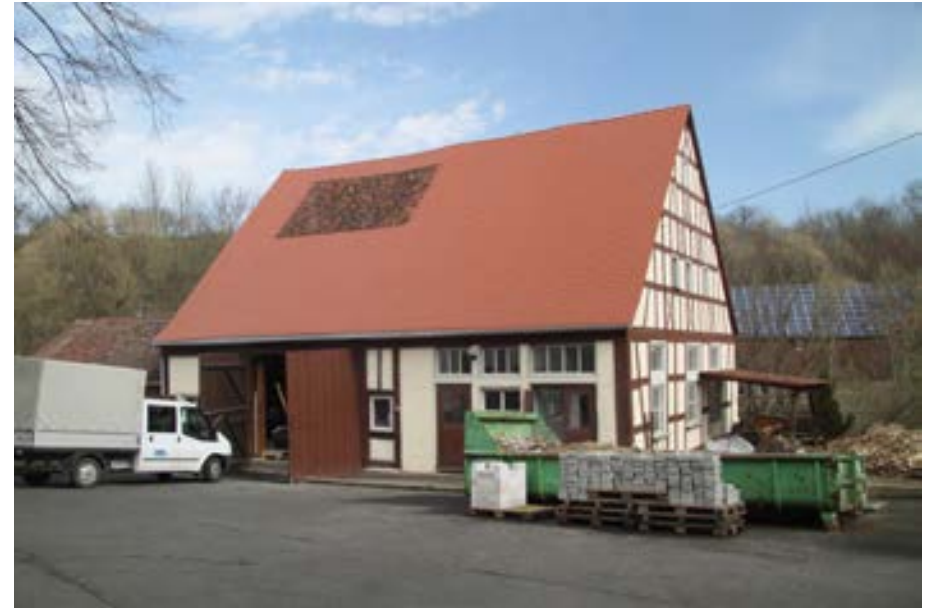
Eingeschossiger Fachwerkbau mit Satteldach; konstruktives Fachwerk mit einfachen Andreaskreuzen als Gefachaussteifungen an der Giebelseite, seitliche Tenne an der Traufseite; frühes 19. Jahrhundert mit Umbauten (Werkstatteinbau) im 20. Jahrhundert, 2007/2008 grundlegend saniert, Rest der historischen Biber-schwanzeindeckung bei der Neueindeckung wiederverwendet.

Fassade mit Tor vom ehem. Klosterhof aus

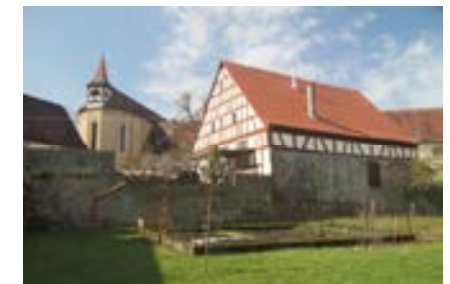
Rückansicht mit Klostermauer

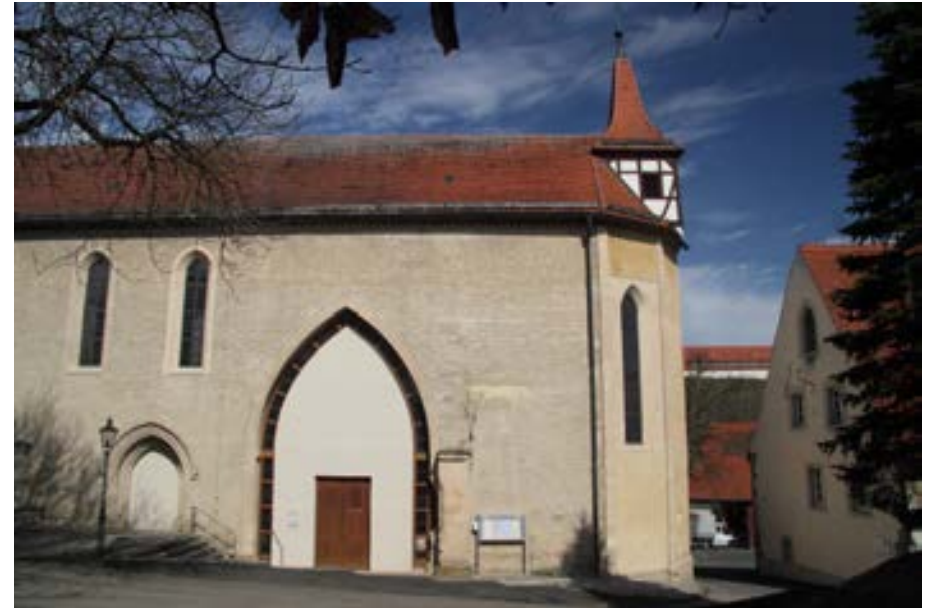
Nr. 39 (Flurstücke 24 und 513)

Zweigeschossige Doppelkirche der Zisterzienserinnen, massiv in Muschelkalk errichtet, Satteldach mit polygonalem Chorabschluss, darüber Giebelreiter in Fachwerk (ursprünglich mittig am Dachfirst sitzend), ältere Zugänge heute größtenteils vermauert, spätromanisch-frühgotische Fensterformen; Errichtung bald nach der Klostergründung 1232, Klosteranlage 1525 die Regulargebäude und der Kreuzgang total zerstört, die Kirche und der Ostflügel stark zerstört, in nachklösterlicher Zeit (ab 1548) bauliche Änderungen unter den Markgrafen (Umnutzung zum Getreidespeicher, Adaptierung der Unterkirche zu evangelischem Kirchenraum; 1879 Abbruch der Seitenkapelle im Bereich des heutigen Hauptportals), in der 1970er Jahren Rückbau und Renovierung sowie Einrichtung einer Dauerausstellung; der ehem. Kirchhof lag noch 1833 südlich vor der Kirche, der heutige Gemeindefriedhof liegt auf Flst.Nr. 24, siehe dazu Nr. 53).

Doppelkirche mit Dachreiter, Ansicht von der Hauptstraße aus

Das Kloster steht auf einem niederen Bergvorsprung im Steinachtal. Von dem ehemaligen Kloster sind noch der Ost-Flügel und die Kirche, die die Süd-Seite der Anlage bildete, erhalten. 1655 wurde die Chorapsis der Kirche entfernt, 1879 riss man das südliche Querschiff der Kirche ab. Im 19. Jahrhundert diente die Oberkirche, ebenso wie der erhaltene Klosterflügel als Scheuer. Die den Nonnen vorbehaltene Oberkirche ist noch ungenutzt, während die gotische Unterkirche als Pfarrkirche für Frauental dient. Der Ostflügel, heute Jugendheim, und die gotische Unterkirche wurden in den 1970er Jahren renoviert.

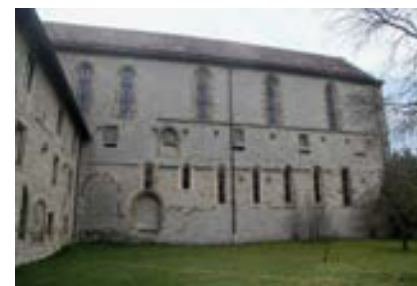
Spuren des Kreuzganges, Nordfassade

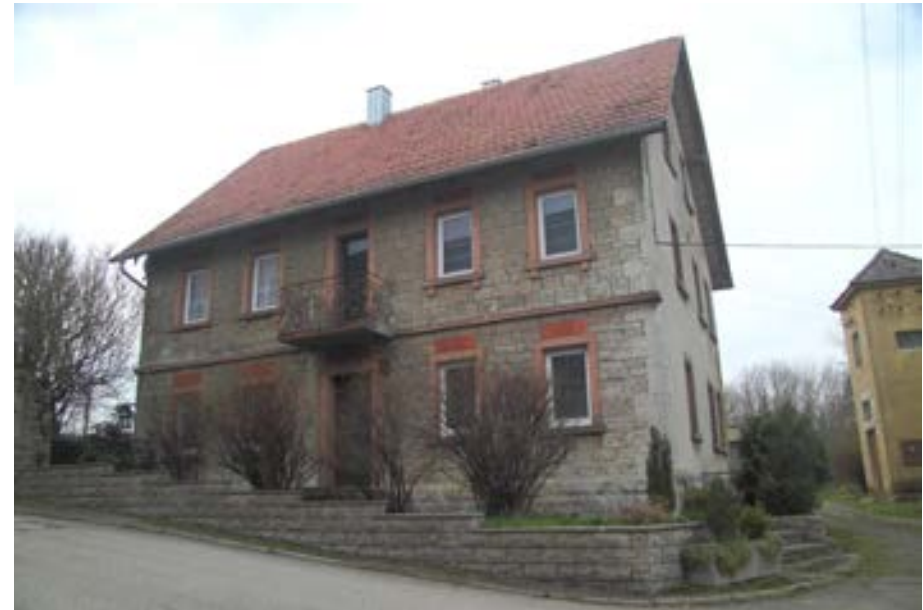
Nr. 41 und 46

Zweigeschossiger Massivbau aus Muschelkalk und Backstein, Satteldach; regelmäßig durchfensterte Fassade mit Konsolgesimsen, profilierten Fenstergewänden und Blendbögen aus Backstein, traufseitiger Eingang und darüber liegender Balkon mit gusseisernem Gitter, am Südgiebel Ortgangschnitzereien, errichtet um 1900, nachträglich nur leicht überformt; parallel zum Haupthaus stehende Scheune, massiv bzw. in Fachwerk errichtet, Anfang 20. Jh.; der nördlich des Wohnhauses stehende Werkstatt- und Garagenbau (Nr. 46) eingeschossig, massiv in Backstein errichtet, unverputzt, mit Satteldach, bauzeitliche Fenster- und Türen, 1. Drittel 20. Jh.; daran eingeschossiges Nebengebäude in Mischbauweise anschließend. Die lose um einen Innenhof angeordnete Gebäudegruppe liegt am westlichen Ortsrand. Die Gebäude sind als Hinweis auf die jüngere Siedlungsentwicklung und wegen ihres weitgehend bauzeitlichen Überlieferungsgrades erhaltenswert. Das unmittelbar in der S-Kurve der Steige liegende Wohnhaus bildet zudem eine wichtige Raumkante aus.

Seitenansicht Wohnhaus von der Straße aus

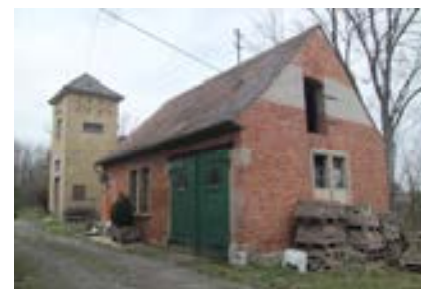
Werkstatt- und Garagenbau Nr. 46

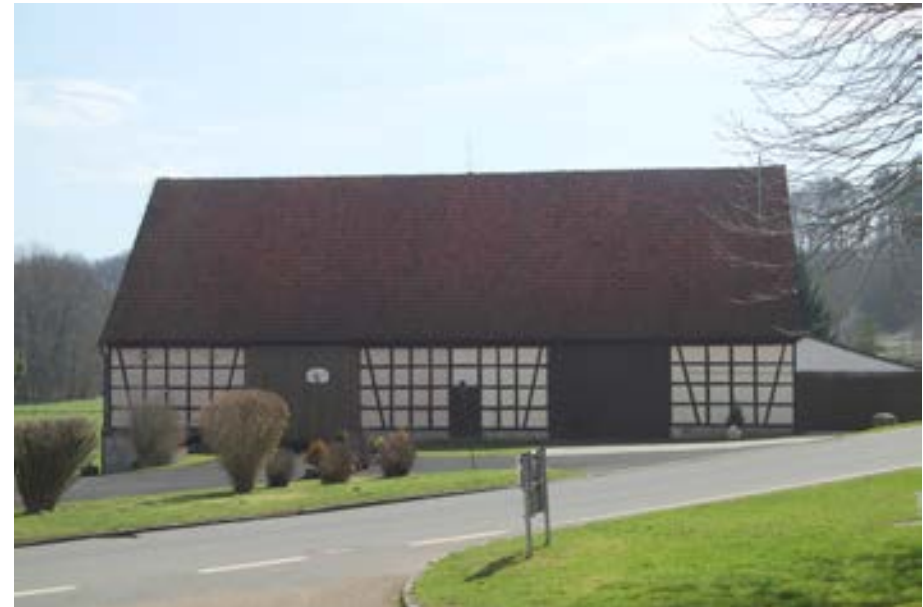
Nr. 43/1, 43/2

Zwei eingeschossige Mitteltennenscheunen, mit Sockel aus Muschelkalk und konstruktivem Fachwerkaufbau, durchgehendes Satteldach; giebelseitig flacher Garagenanbau mit Schleppdach; 1. Hälfte 20. Jahrhundert.

Scheunen Nr. 43/1 (links) und 43/2 mit Anbau (rechts)
