Historische Ortsanalyse

Creglingen-Frauental / Lkr. Tauberbischofsheim

Auftraggeber: Regierungspräsidium Stuttgart, Referat 86 – Denkmalpflege

Denkmalpflegerischer Werteplan Historische Ortsanalyse Frauental

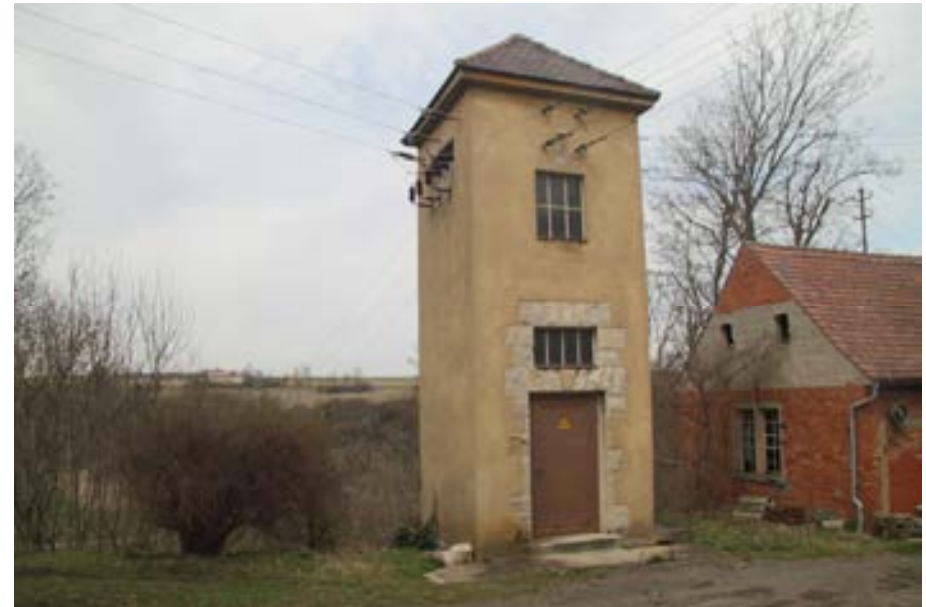
Der im Anschluss an die Gebäudegruppe Nr. 41 und 46 am westlichen Ortsrand liegende Trafoturm ist als Hinweis auf die Technikgeschichte des frühen 20. Jahrhunderts und als wichtiger Meilenstein der örtlichen Infrastruktur erhaltenswert.

Seitenansicht, Trafostation mit Werkstattbau Nr. 46 im Hintergrund

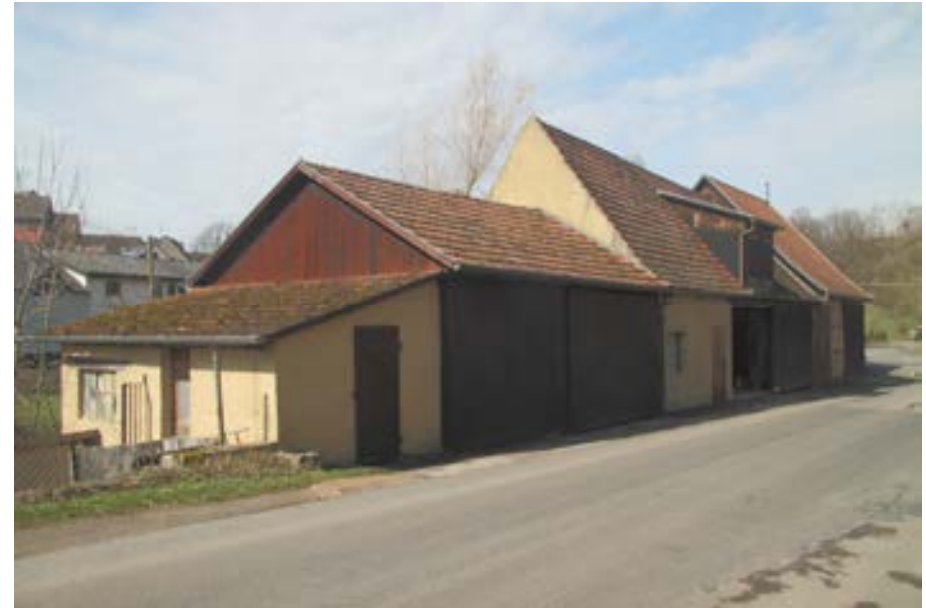
Nr. 48, 49, 65

Eingeschossige Nebengebäude, teils massiv verputzt, teils verbretterte Fachwerkkonstruktionen, Satteldächer; traufseitige Zufahrten, Aufzuggaube bei Nr. 49; 19./20. Jahrhundert.

Scheunenreihe am Ortseingang, von links nach rechts Nr. 48, 49 und 65

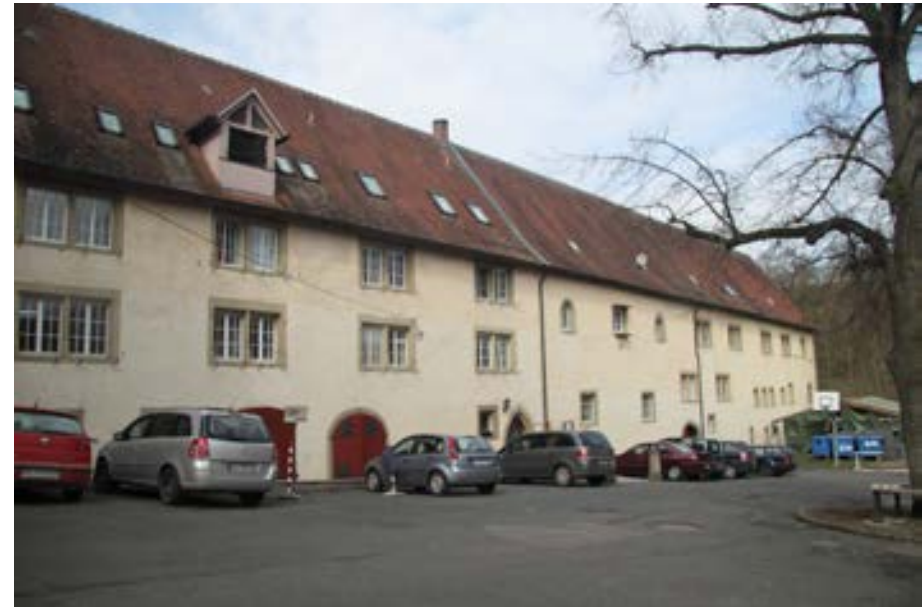
Nr. 53 (Flst.Nr. 512)

Dreigeschossiger Massivbau zum Innenhof hin verputzt, die zum Garten weisende Fassade steinsichtig, Satteldach mit Aufzugsgaube; unterschiedliche Fensterformate, im südlichen Abschnitt regelmäßig angeordnete gekoppelte Steingewandfenster, im Erdgeschoss Rundbogenportal bzw. ein 1525 bez. Spitzbogenportal; an der Rückfassade der Kirche und des Ostflügels Spuren des ehemaligen zweigeschossigen Kreuzganges vorhanden (u.a. Bohlenlöcher); im Kern Anfang 13. Jahrhundert mit späteren Umbauten und Veränderungen v.a. des 16. Jh., moderne Umbauten der 1970er Jahren.

Hauptfassade gegen den Innenhof

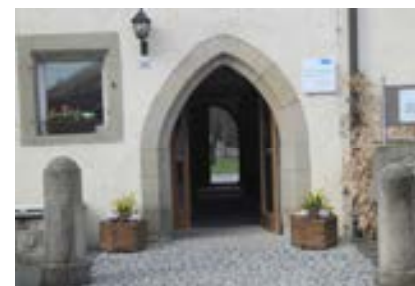
Spitzbogenportal, 1525 bez.

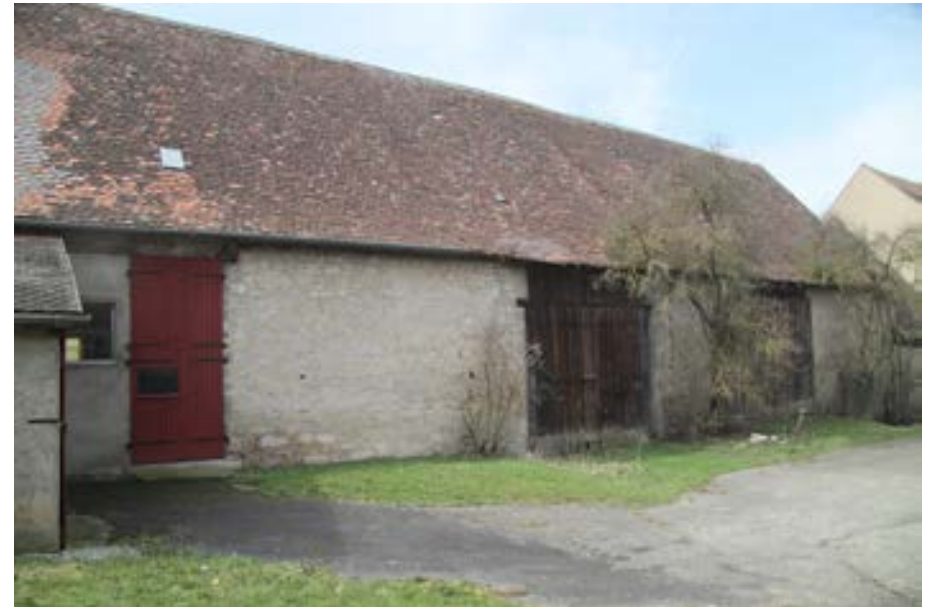
Nr. 57, 58, 59

Eingeschossige Massivbauten, in Muschelkalk errichtet, durchgehendes Satteldach mit historischer Biberschwanzdeckung; traufseitig Zufahrt in die Tennen, gefaste Stützen mit geschwungenen Kopfbügen und original liegender Stuhl im 1. Dachgeschoß, an der Einfahrtsseite Wappenstein 1573 bez.; im 16. Jahrhundert im Zuge der Veräußerung der Klostergüter durch die Ansbachsche Verwaltung für den zu erwartenden Zehnt errichtet und 1763 als „sehr alt und übel gelegene herrschaftliche halbe Zehendscheuer“ an Nicholas Preeg verkauft. Die Scheunen Nr. 57-59 bilden eine Sachgesamtheit mit der Scheune Nr. 18, die wiederum eine Sachgesamtheit mit Nr. 17 darstellt.

Vorderansicht Nr. 58 und 59, Massivbau mit traufseitigen Tennen

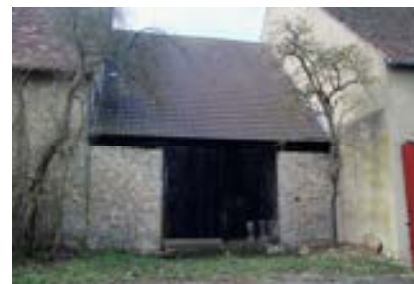
Vorderansicht Nr. 57

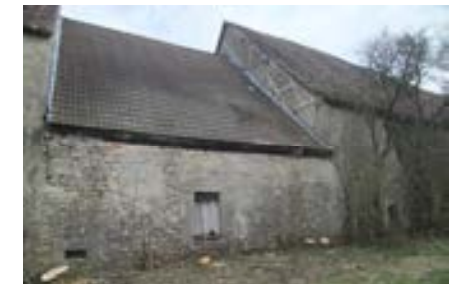
Rückansicht Nr. 57 und 58

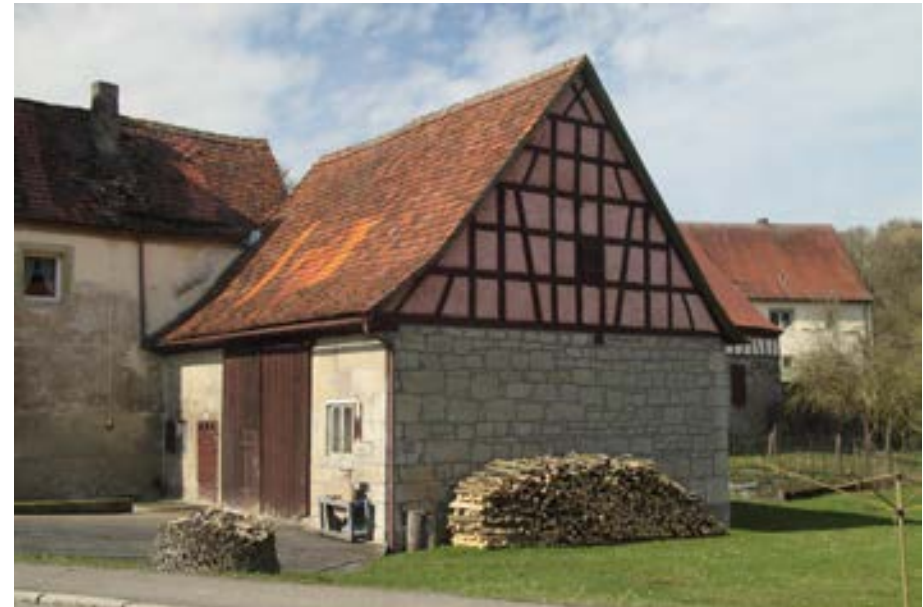
Stallscheune und Werkstatt mit Inschriftstein von 1848

Eingeschossiges Nebengebäude, massiv in Muschelkalk errichtet, Fachwerkgiebel, Satteldach mit historischer Biberschwanzdeckung; an der Traufseite mittig liegende Zufahrt in die Tenne, zweiflügeliges Scheunentor mit Gektüre, links davon Stallzugang, rechts davon wohl kleiner Werkstattteil, an der Fassade Inschriftstein F.W. 1848 bez.

Seitenansicht, Scheune mit traufseitiger Tenne und Fachwerkgiebel

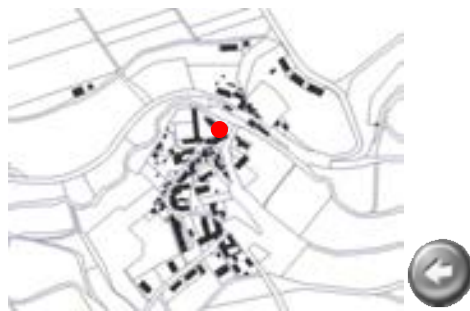
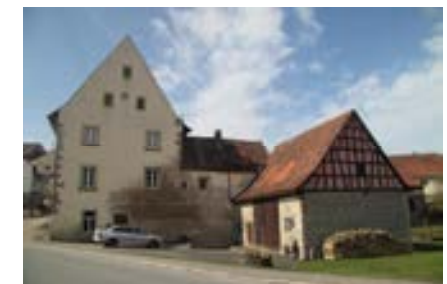
Ansicht mit Nr. 2, Gemeindehaus

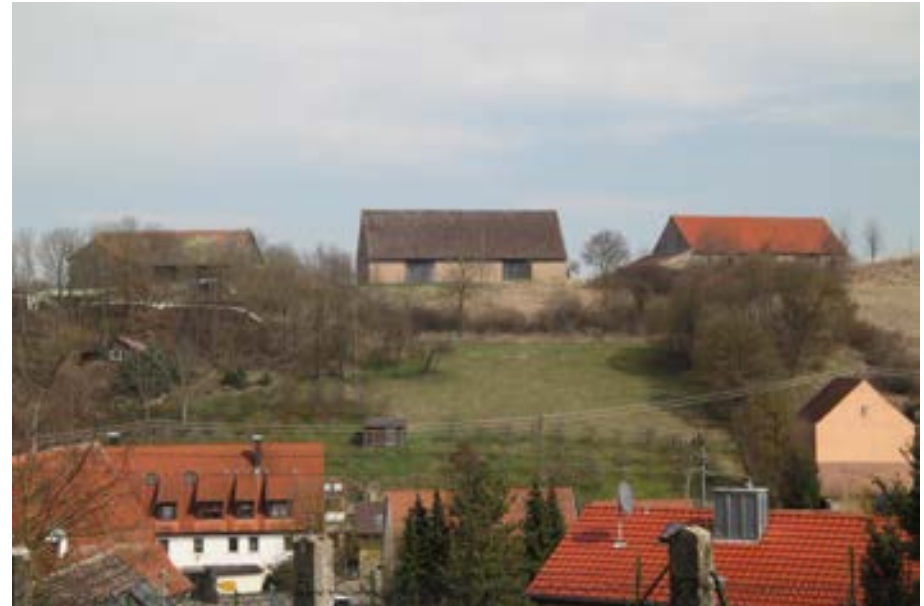
Eingeschossiges Gebäude in Mischbauweise, verputzt, Satteldach; traufseitig zwei Zufahrten in die Tennen, giebelseitiger Garagenanbau mit Schleppdach; 20. Jahrhundert.

Durch ihre exponierte Lage oberhalb des Ortes und als Hinweis auf die bis weit ins 20. Jahrhundert fortdauernde Bedeutung der Landwirtschaft für Frauental ist die Scheune Nr. 72 zusammen mit Nr. 15 und Nr. 74 erhaltenswert.

Blick von Hausnr. 22 auf Scheunenreihe oberhalb des Ortes, rechts Nr. 72

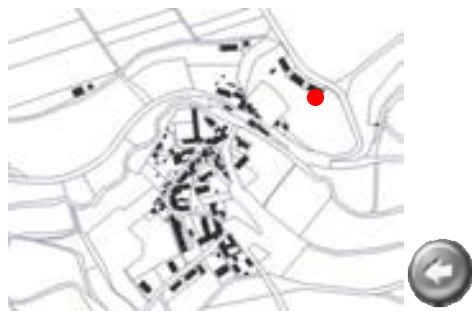
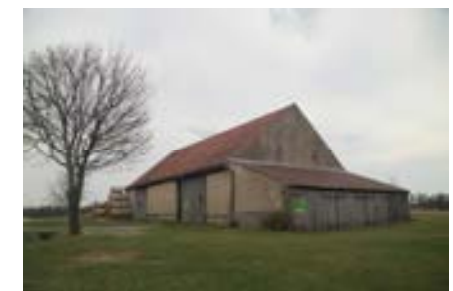
Seitenansicht Nr. 72

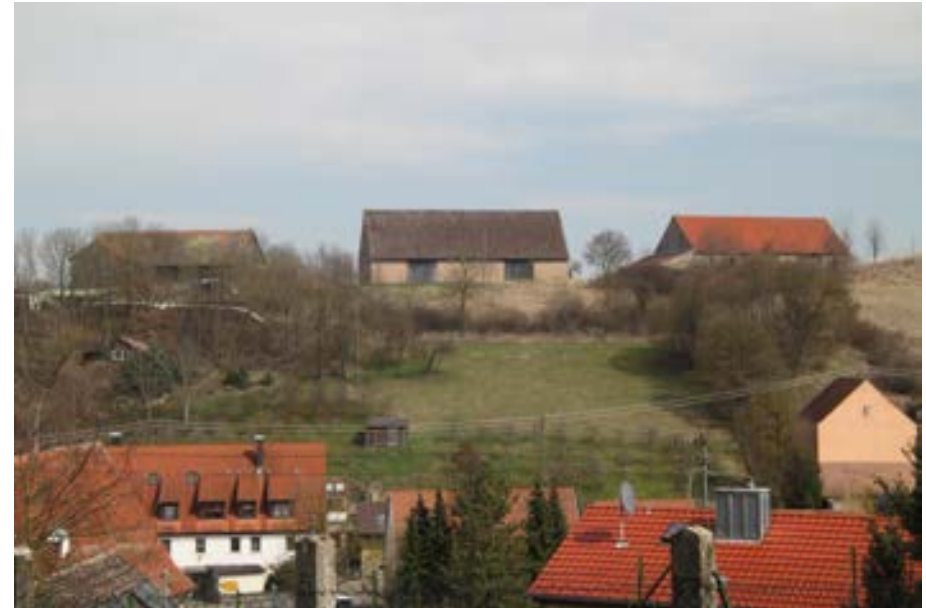
Eingeschossiges Gebäude in Mischbauweise, verputzt, Satteldach; traufseitig zwei Einfahrten in die Tennen, 20. Jahrhundert.

Durch ihre exponierte Lage oberhalb des Ortes und als Hinweis auf die bis weit ins 20. Jahrhundert fortdauernde Bedeutung der Landwirtschaft für Frauental ist die Scheune Nr. 74 zusammen mit Nr. 15 und Nr. 72 erhaltenswert.

Blick von Hausnr. 22 auf Scheunenreihe oberhalb des Ortes, mittig Nr. 74

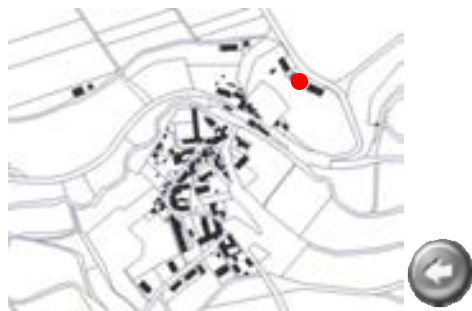
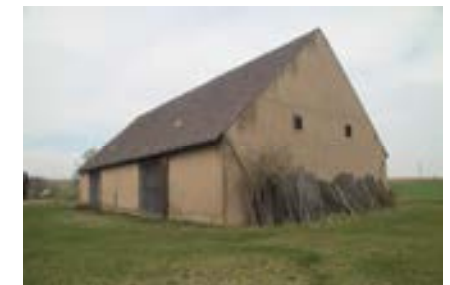
Ansicht Nr. 74, Georg Ott 1752 bez.
