# Historische Ortsanalyse zum Projekt MELAP

## Creglingen-Münster, Main-Tauber-Kreis

## Denkmalpflegerischer Werteplan

**MELAP**  
Creglingen/Münster

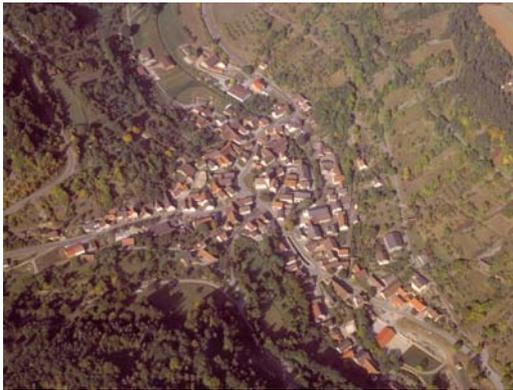
Das Luftbild von 1997 zeigt deutlich die fingerartig ausgreifende Tallage des Ortes und die umliegenden Hänge mit Steinriegeln.

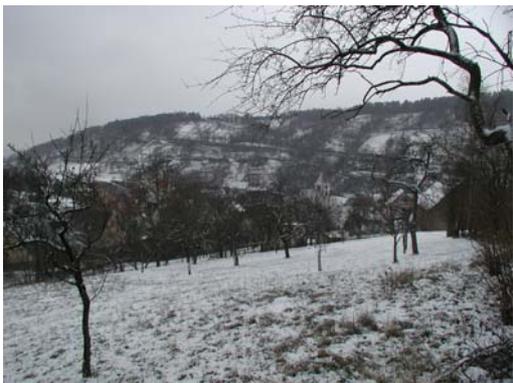
In der Ortsansicht von Süden erkennt man nochmals die enge Lage Münsters im Herrgottstal mit den umliegenden Hängen, deren Steinriegel noch auf den ehemaligen Weinanbau verweisen.

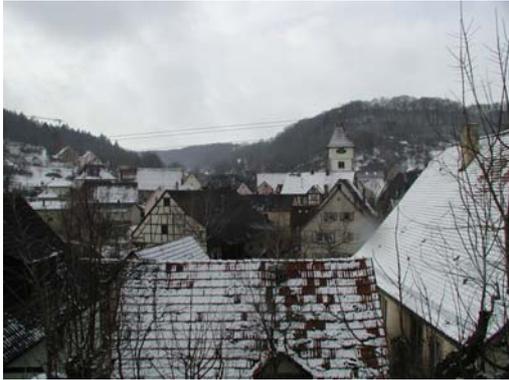
Dicht gedrängt besetzt der historische Ortskern das Tal und den unteren Teil der steil ansteigenden Hangpartien. Nur wenige kleine Ortserweiterungen haben sich an den Rändern ergeben, Neubaugebiete fehlen bisher völlig. Vertikaler Akzent im Ortsbild ist der Kirchturm.

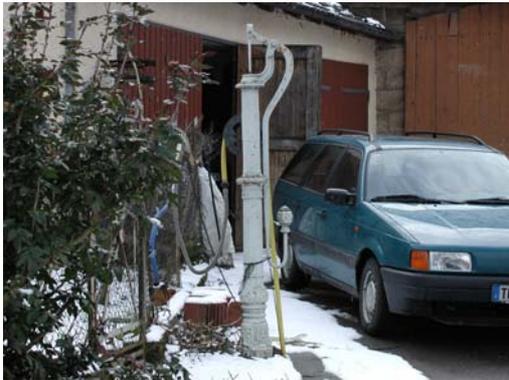
**Nr. 5 (bei dem Gebäude):**  
Gusseiserne Pumpe, 19. Jh.

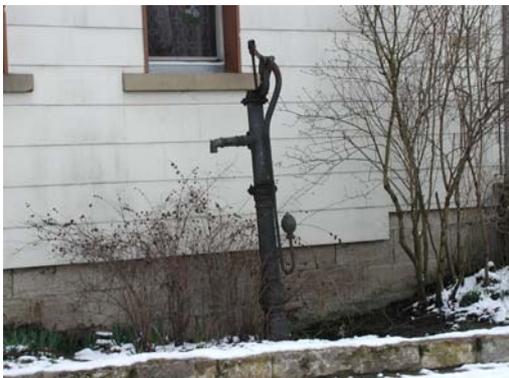
**Nr. 9 (bei dem Gebäude):**  
Gusseiserne Pumpe, 19. Jh.

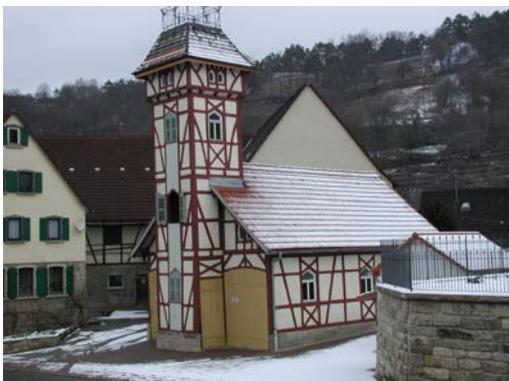
**Nr. 14:**  
Feuerwehrhaus, Fachwerkbau mit Frontturm, um 1900.

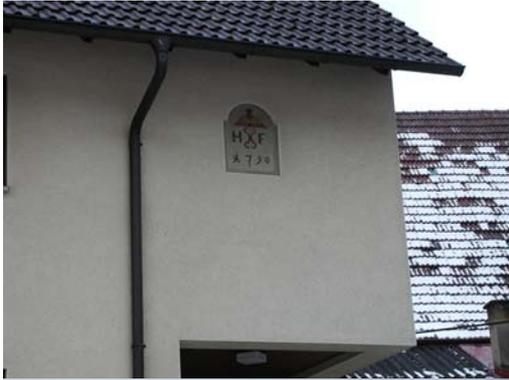
**Nr. 46 (im Wohnhaus):**  
Eingemauerter Stein, HF 1790 bez.

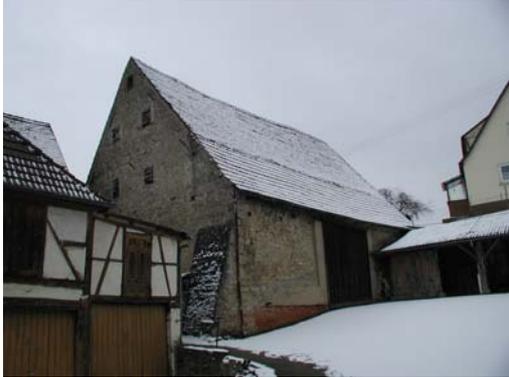
**Nr. 49:**  
Ehem. Zehntscheune, Stallscheune mit seitlicher Tenne, Massivbau aus Bruchstein, Satteldach, 16./17. Jh.

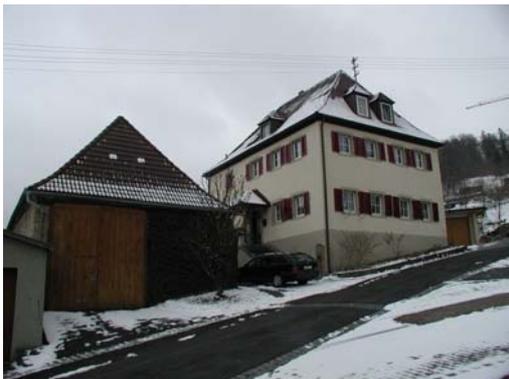
**Nr. 55, 62, 62a:**  
Ehem. Pfarrhof, 18. Jh., Pfarrhaus, Massivbau mit Walmdach, Türsturz mit Chronogramm, 1740 bez., ehem. Pfarscheuer, Massivbau mit Walmdach, Waschhaus, Massivbau mit Walmdach.

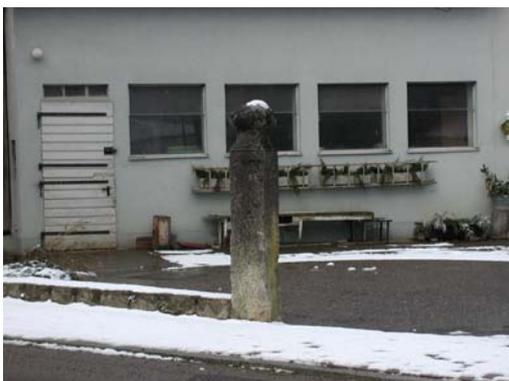
**Nr. 73 (bei dem Gebäude):**  
Torpfosten, JMVDD (?) 1770 bez.

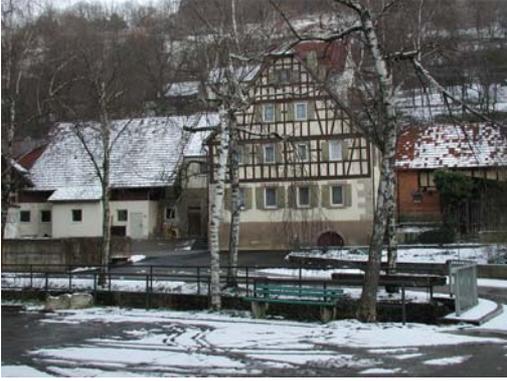
**Nr. 87:**

Wohnhaus, Fachwerkbau mit Krüppelwalmdach und rundbogigem Kellereingang, Steinschiebefenster, 2. Hälfte 19. Jh.

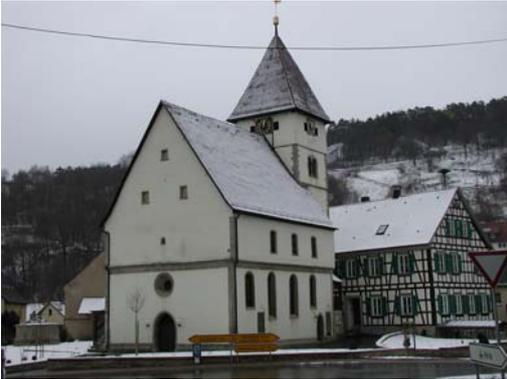
**Nr. 98:**

Ev. Pfarrkirche (ehem. Allerheiligen), spätromanischer Bau mit Chorturm, 13. Jh.

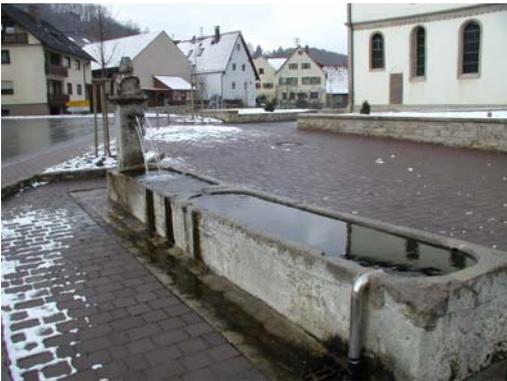
**Nr. 98 (bei dem Gebäude):**

Mehrröhriger Steinbrunnen mit zwei Trögen, 1840 bez.

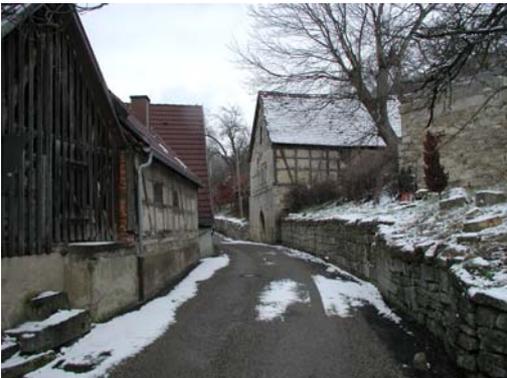
**Nr. 108:**

Kellerbau, massives Kellergeschoss mit rundbogigem Eingang, 18 JMV 33 bez., mit verputztem Fachwerkscheuerteil.

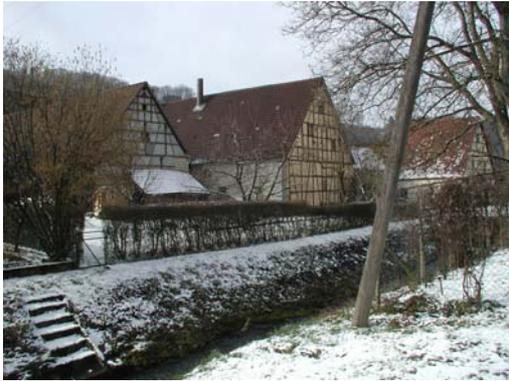
### **Bachgasse:**

Am Herrgottsbach sind im Rückbereich der Fachwerkscheunen kleinere Gärten erhalten geblieben, die die Rückseite der Gehöfte prägen.

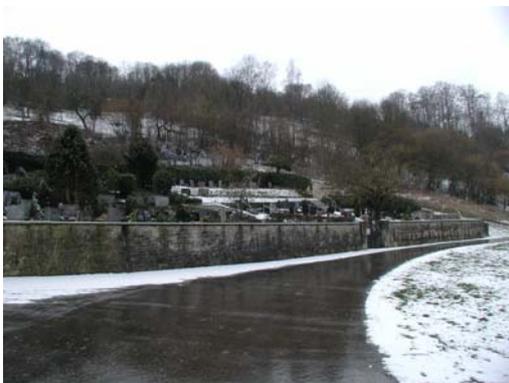
### **Friedhof:**

Der ummauerte Friedhof wurde 1837 vom angestammten Platz um die Kirche an den nördlichen Ortsrand verlagert.

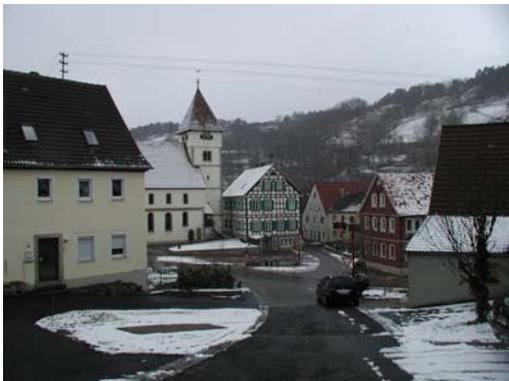
### **Ortsmitte:**

Die Ortsmitte von Münster wird in besonderem Maße von der Kirche mit dem umgebenden ehem. Kirchhof geprägt. Trotz der Straßenaufweitung ist diese Situation noch im Grundsatz erkennbar. Das Nebeneinander von Kirche – ehem. Rathaus – ehem. Gasthaus ist – wenn auch nicht mehr funktional – so doch baulich erhalten.

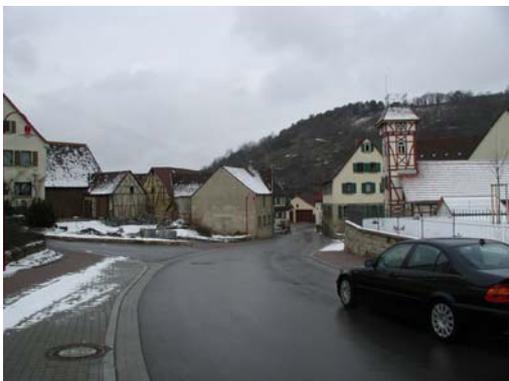
### **Untere Gasse (Mitte):**

Durch den Straßenausbau ist die ursprünglich Engstelle am Kirchhof und dessen charakteristische Form leider verloren gegangen. Neben dem Kirchturm prägt das Straßenbild auch der ungewöhnliche Turm des Feuerwehrhauses.

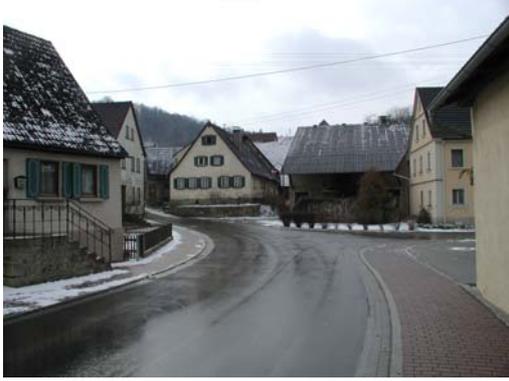
### **Untere Gasse (Nord):**

Mit mehreren giebel- und traufständigen Wohn(stall)häusern ist die typische Enge des Haufendorfes im nördlichen Teil der Unteren Gasse noch besser überliefert. Die Engstelle der Straße zwischen Nr. 12 und 13 trägt nicht unwesentlich zu diesem Eindruck bei.

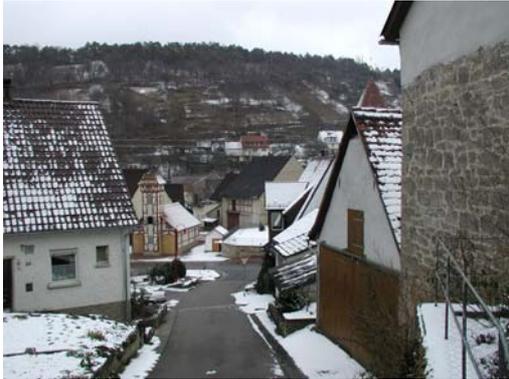
### **Standorfer Straße:**

Die Standorfer Straße steigt stark nach Süden an und ist von mehreren kleineren Gehöften bzw. Wohnhäusern geprägt. Sie dürfte erst als jüngere Ortserweiterung besiedelt worden sein.

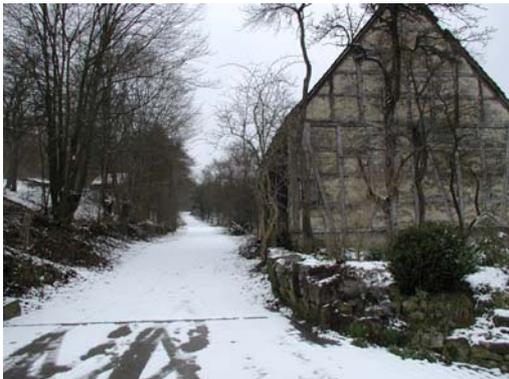
### **Standorfer Straße (West):**

Als relativ ursprüngliche Steige führt die Standorfer Straße auf die umliegenden Höhen.

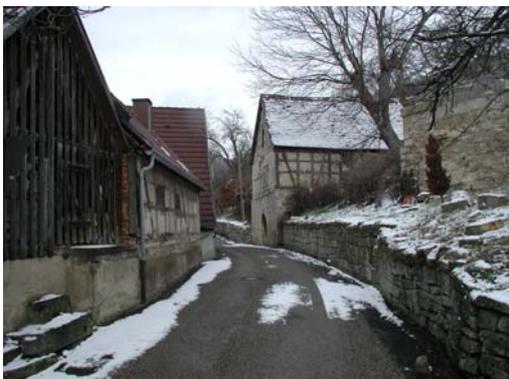
### **Sutensteigweg:**

Der Sutensteigweg am östlichen Talhang wird von einer langen Natursteinmauer begrenzt. Das Kellerhaus Nr. 108 ist in diese Mauer integriert. Oberhalb schließen Streuobstwiesen mit einzelnen Häusern an.

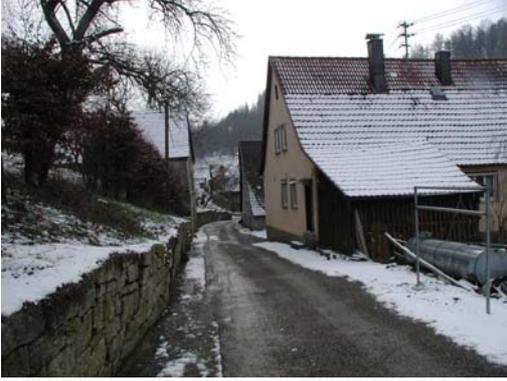
**Sutensteigweg:**

Am Sutensteigweg hat sich ein besonders schöner Abschnitt des historischen Ortsrandes mit Streuobstwiesen erhalten, auch wenn einzelne Wohnhäuser bereits diese Lage besetzen.

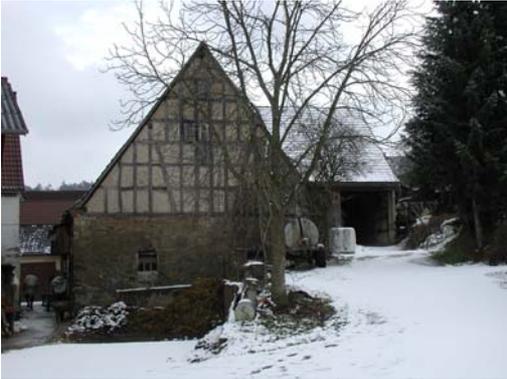
**Nr. 4:**

Stattliche Fachwerkscheune mit massivem Erdgeschoß, typischer Vertreter der Scheunenbauten des 19. Jhs. im Ort.

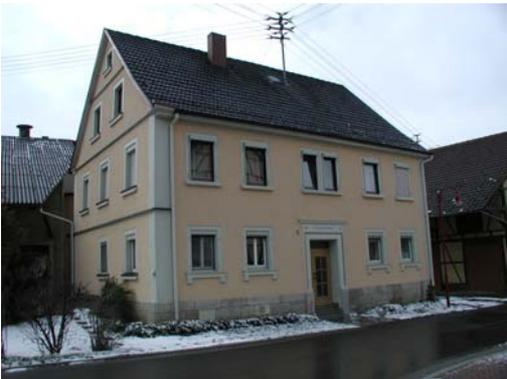
**Nr. 6:**

Repräsentatives Wohnhaus, verputzter Massivbau mit Eckrahmung und profilierten Fenstergewänden, Beispiel eines bäuerlichen Wohnhauses gegen Ende des 19. Jhs.

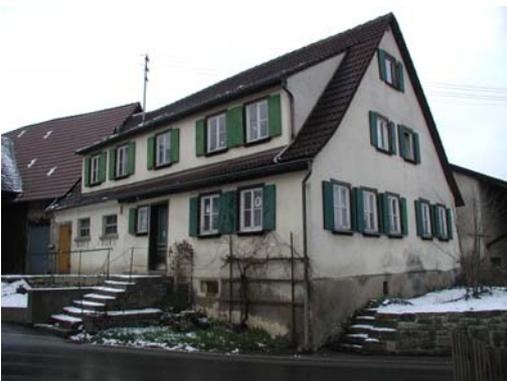
**Nr. 12:**

Kleinbauernhaus, verputztes Fachwerkgebäude mit jüngerer großer Dachgaube, wohl frühes 19. Jh., typisches Beispiel der älteren Bauweise in Münster.

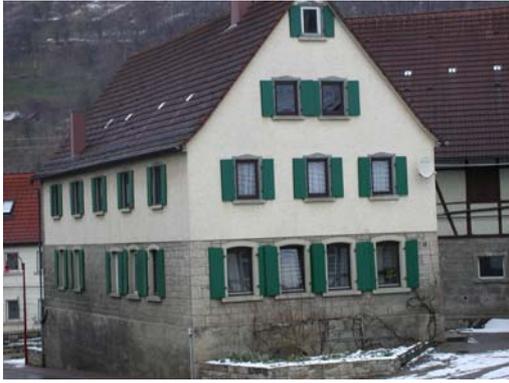
**Nr. 13:**

Stattliches Wohnhaus eines Gehöfts, massives Erdgeschoß, verputztes Obergeschoß mit originellen Fensterrahmen, spätes 19. Jh.

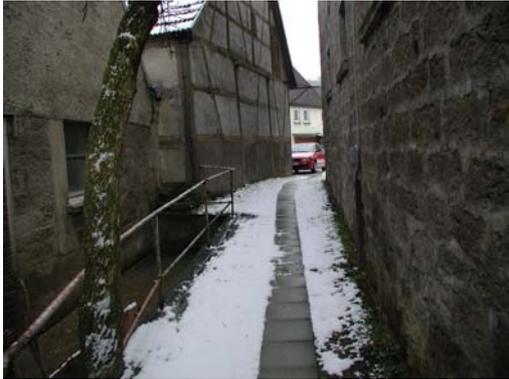
**Weg bei Nr. 13:**

Kleiner Ortsfussweg zwischen den Scheunen im Ortszentrum.

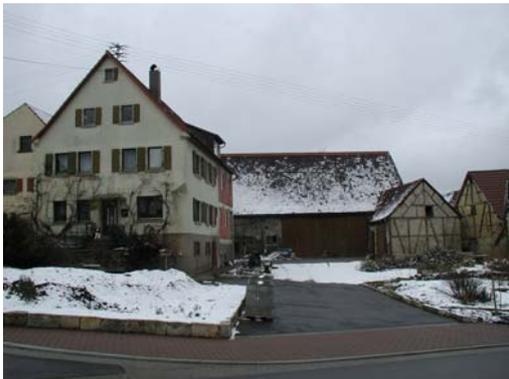
**Nr. 18:**

Größere Hofanlage, 19. Jh. mit jüngeren Veränderungen.

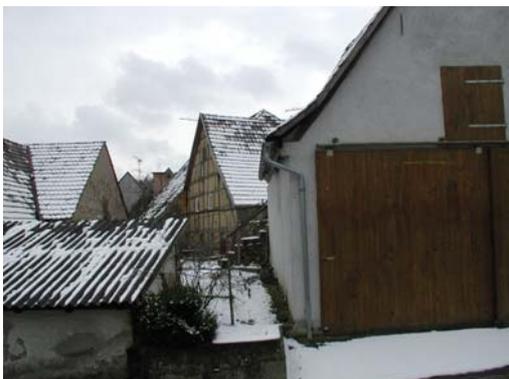
**Nr. 22:**

Scheunen in Ortsmitte, meist Fachwerkbauten mit traditioneller Lehmflechtwerkausfachung, überwiegend wohl 19. Jh.

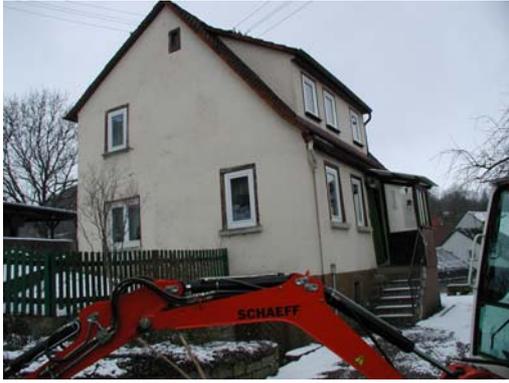
**Nr. 50:**

Kleinhaus in steiler Hanglage am Pfarrbuck, verputzter Fachwerkbau, 19. Jh. mit späteren Veränderungen, Beispiel eines ehem. Handwerker- oder Tagelöhnerhäuschens.

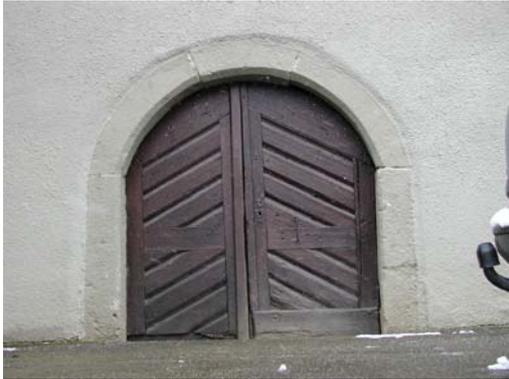
**Nr. 56:**

Rundbogiges Kellertor mit Türblatt als Hinweis auf den historischen Weinbau.

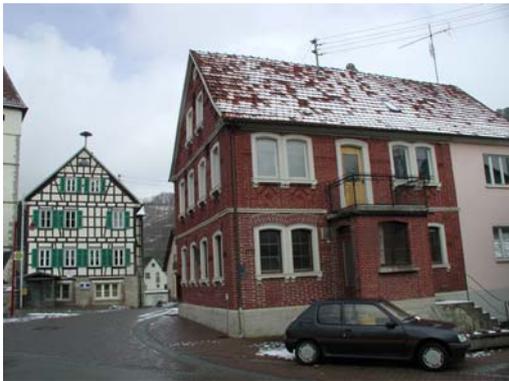
**Nr. 57:**

Ehem. Gasthaus mit Kegelbahn, Ziegelbau des späten 19. Jhs. mit gekoppelten Fenstern, in ortsbildprägender Lage neben der Kirche, dahinter die Kegelbahn (s.u.).

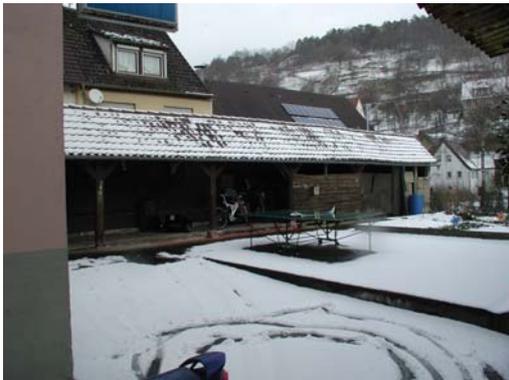
**Nr. 57:**

Kegelbahn des ehem. Gasthauses, schmaler Fachwerkbau mit originaler Lauffläche, wohl 19. Jh.

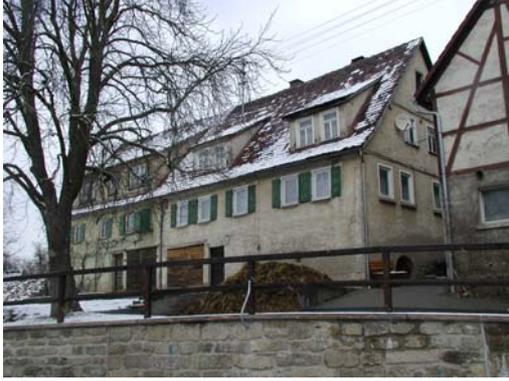
**Nr. 70:**

Doppelwohnhaus, verputztes Fachwerkgebäude am Hang, Satteldach mit jüngeren Dachgauben, wohl spätes 18. oder frühes 19. Jh.

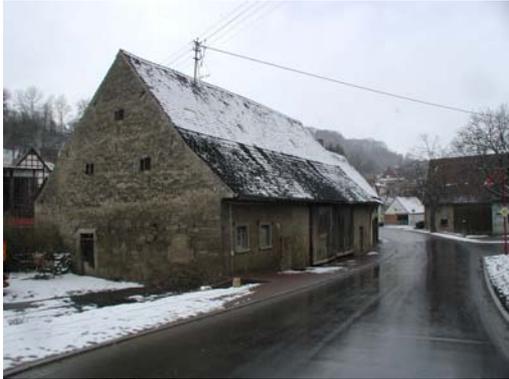
**Nr. 72:**

Scheune der ehem. oberen Mühle, ortsbildprägender Massivbau mit Satteldach, Inschriftstein mit Datierung 1851.

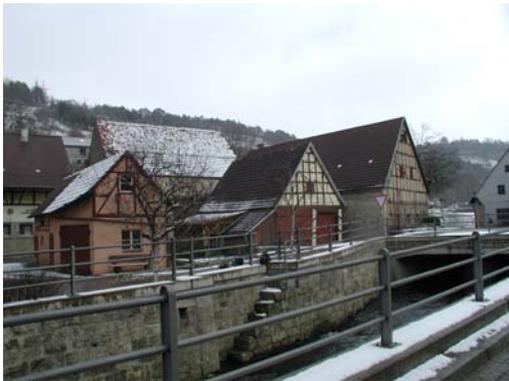
**Nr. 73, 75, 99:**

Fachwerkscheunen am Bach, 19./20. Jh.

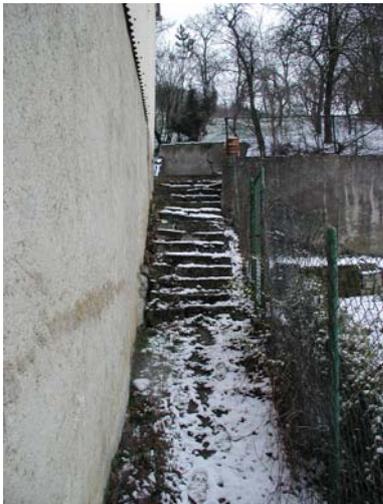
**Treppe bei Nr. 79:**

Kleine Fußwegeverbindung mit Sandsteintreppe.

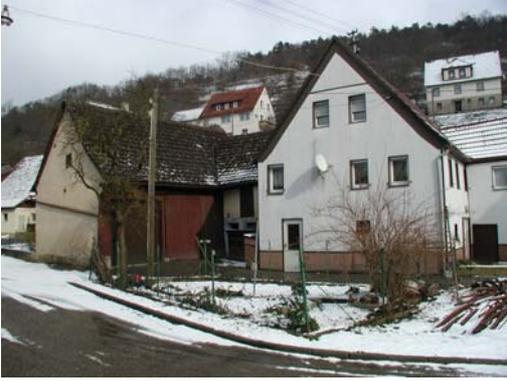
**Nr. 83:**

Kleines Gehöft als charakteristisches Beispiel der bäuerlichen Baukultur in Münster: Wohnhaus, heute verkleideter Fachwerkbau mit Satteldach, wohl noch 18. Jh.; Scheune, Fachwerk, 19. Jh.

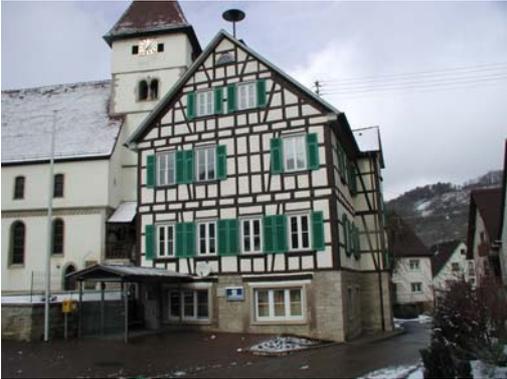
**Nr. 87:**

Ehem. Rathaus, Fachwerkbau mit Satteldach, 1841 als Schul- und Rathaus erbaut.

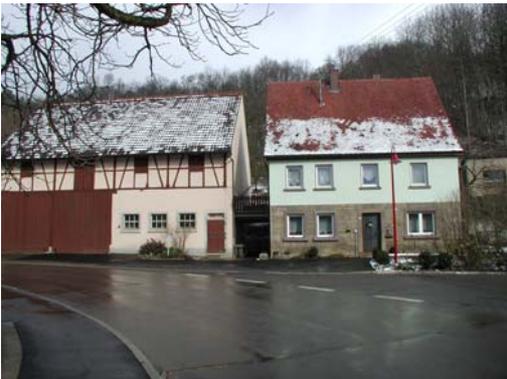
**Nr. 117:**

Neueres Gehöft am Ortseingang, Massivbau mit abgesetztem Stall-/Scheunenbau, frühes 20. Jh.
