Historische Ortsanalyse Gesamtanlage Freiburg im Breisgau

Auftraggeber: Stadt Freiburg i.Br. & Landesamt für Denkmalpflege im Regierungspräsidium Stuttgart
Auftragnehmerin: Alexandra Baier, transform Bamberg (2016/2017, aktualisiert 01/2018)

Historische Ortsanalyse Gesamtanlage Freiburg im Breisgau Denkmalpflegerischer Werteplan

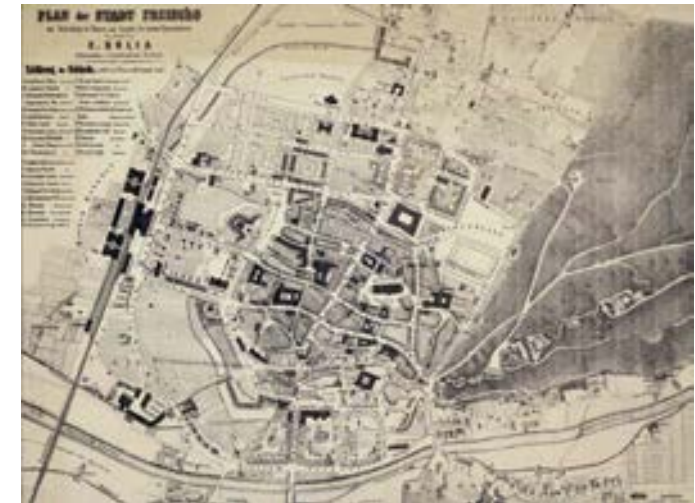
Stadtplan nach C. Bolia (1867)

Während die Vorstädte sich bis 1867 nur zögerlich entwickelt hatten, ist die bauliche Ausdehnung der Gebiete westlich der Altstadt im Zuge des 1845 angelegten Bahnhofes rasch fortgeschritten. In Fortführung alter Wege (Bertoldstraße, Rathausgasse, Friedrichstraße) und unter Berücksichtigung der barocken Bastionen legte man neue Straßenzüge an, die im Westen jeweils in der neuen Bahnhofstraße einmünden. Mit Ausnahme der geschlossenen Blockrandbebauung an der Bertoldstraße dominiert hier die offene Bauweise. Die frei stehenden, vielfach villenartigen Einzel- und Doppelhäuser sind ebenso noch von Glacisreben umgeben wie auch der barocke Garten an der Josephsbastion, in dessen Nachfolge die Villa Colombi zwischen 1859 und 1861 – wie auch die Villa Klehe im Bereich des späteren Stadttheaters und die Villa Malcolm – als historisierende Solitärbau durch das Großbürgertum erbaut wurden.

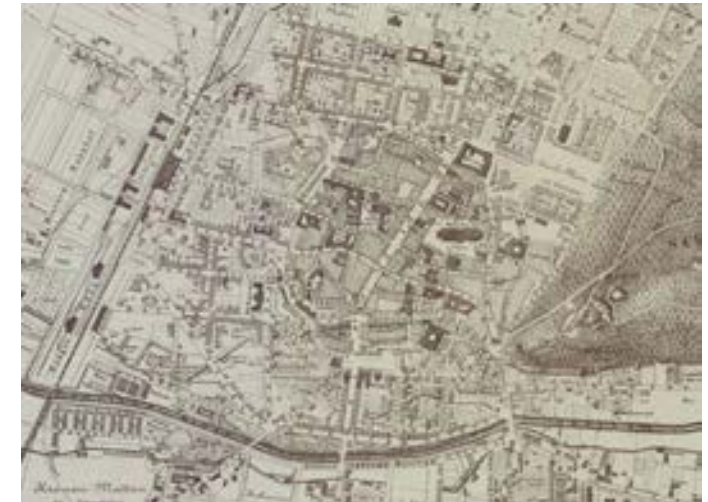
Stadtplan nach C. Bolia (1875)

als „Keimzelle“ der Gartenstraße anzusprechen ist. Quer durch das östliche Villenviertel verläuft damals noch offen der Stadtbach, der sich in der späteren Erbprinzenstraße fortsetzt, um schließlich auf Höhe des heutigen Glaciswegs in den Gewerbekanal zu münden. Am Kanal selbst hatte sich innerhalb weniger Jahre weitere Betriebe, darunter das Grether-Werk niedergelassen. Südlich davon (jenseits der heutigen Faulerstraße, der damaligen Grünstraße) stand mittlerweile das Schlachthaus und eine Turnhalle bzw. war dort der neue Viehmarkt etabliert, der bis ins frühe 19. Jahrhundert auf Höhe Holzmarkt angesiedelt war. Mit Anlage der Stephanievorstadt und mit Erbauung des Amtsgerichts war der Viehmarkt an dieser Stelle nicht mehr zeitgemäß. Auch das mittelalterliche Schneckenor musste damals dem Gerichtsbau weichen, während der spätmittelalterliche Pulverturm in Resten am Rand des gleichnamigen Parks an der Wallstraße die Zeit bis heute überdauern konnte.

Das Viertel „Im Grün“ hatte sich ausgehend von den beiden Hauptachsen Wilhelm- und Belfortstraße v.a. nach Norden und Osten hin bis 1875 rasterartig um weitere Straßenzüge ausgedehnt. Die Straßennamen selbst (Wilhelm-, Moltke-, Sedan- und Belfortstraße) stehen in Bezug zu Schlachten und Feldherren des gerade gewonnenen Krieges gegen Frankreich. Das Viertel selbst sollte anders als die frühen Vorstädte nicht vorrangig dem gehobenen Bürgertum vorbehalten sein, sondern vielmehr der neuen Arbeiterklasse. Die Fassaden der Geschosswohnungsbauten waren damit insgesamt schlichter ausgeführt, wobei die gründerzeitliche Vorliebe für Dekor um auch hier das Straßenbild prägen sollte. Gerade in den Kreuzungsbereichen kam es zur Ausbildung von markanten Eckgebäuden, in deren Erdgeschossen sich Läden oder Gastwirtschaften wie etwa die „Zum Rangierbahnhof“ oder „Zum Reichsadler“ befanden. Wie auch im Stadtteil Wiehre so wurde auch im Grün die Industrie letztlich zurückgedrängt und zwischen 1870 und 1910 stattdessen neuer Wohnraum geschaffen. Bereits 1904 begründete der Volkswissenschaftler Wilhelm Mewes dies damit, dass sich wegen des Rohstoffmangels und der peripheren Lage Freiburgs langfristig keine konkurrenzfähige Industrie entwickeln können werde, während die Vorzüge des Klimas und der Landschaft sowie des „geistigen Umfeldes“ der alten Universitätsstadt eben der „geeignete Aufenthaltsort wäre für Ruhebedürftige

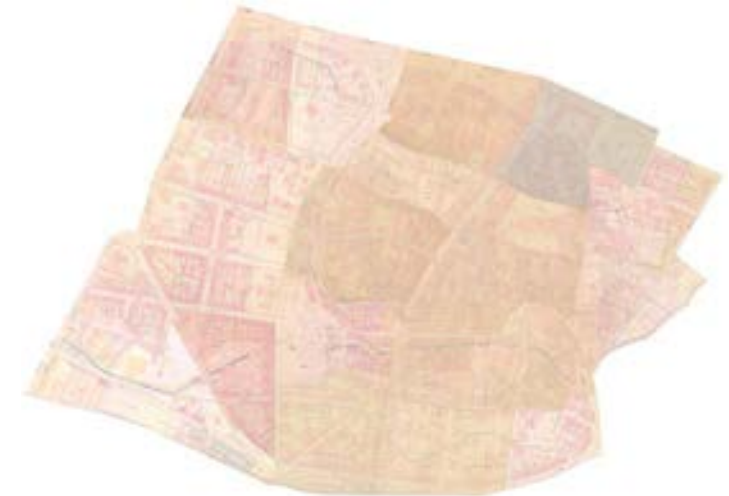
Gemarkungsatlas (1900)

Die Erstellung des Gemarkungsatlas Freiburg, die vom Großherzoglichen Ministerium des Inneren durch Entschließung vom 1. Juni 1882 angeordnet worden war, erfolgte zwischen 1885 und 1899 unter den beiden Geometern J. Greder und F. Trötschler. Die Aufnahme umfasst mehrere Blätter, wobei im Zuge der vorliegenden Arbeit durch das Vermessungsamt die Altstadt und die Innenstadt montiert und georeferenziert wurden. Im Ergebnis präsentiert sich Freiburg um 1900 am Höhepunkt seiner Stadtentwicklung als kompaktes, hochverdichtetes „Gebilde“. Die ehemaligen Keimzellen, u.a. „Im Grün“, sind in der gründerzeitlichen Bebauung aufgegangen, ebenso die Reste der Stadtbefestigung. Dem alten Stadtgraben als Schnittstelle zwischen Alt- und Innenstadt kommt mittlerweile die Funktion einer repräsentativen Ringstraße zu. Vergleichbar mit anderen Großstädten diente diese fortan als Standort wichtiger öffentlicher Gebäude, allen voran von Schul- und Universitätsbauten, wobei letztere zum Zeitpunkt der Katastererstellung noch in Planung waren. Als von Grünflächen oder kleinen Platzanlagen umgebene Solitärbauten werden sie fortan die Ringstraße prägen. Um 1900 bestanden an ihrer Stelle noch die Synagoge und die Rempart-Kaserne an der Löwenstraße, die im Zuge des Wiederaufbaus nach den Zerstörungen von 1944 in Teilen überbaut werden sollte. Die „Ringgebäude“ als solches sind stark wechselseitig auf sich bezogen, d.h. wenden ihre Schauseiten einander zu.

Ausgehend vom Gemarkungsatlas von 1900 soll nochmals vertieft auf die historische Stadtstruktur eingegangen werden und damit auf die Zeit vor der beinahe totalen Zerstörung im Jahr 1944. Der historische Stadtgrundriss der Jahrhundertwende spiegelt noch in hohem Maße die im 12. Jahrhundert angelegte Grundstruktur der Altstadt mit breiter Marktstraße, abseits davon gelegenem „Hauptplatz“ und rasterartig durch Haupt- und Nebenstraßen bzw. Wohn- und Wirtschaftsgassen ausgebildeten Baublöcken wider. Zu beiden Seiten der breiten, im Nord-Osten und Süden ursprünglich durch je ein Stadttor räumlich begrenzten Marktstraße (heutige Kaiser-Joseph-Straße) verlaufen in West-Ost-Richtung quer dazu die Linien der Bertold- und Salzstraße sowie der Rathausgasse und der Schusterstraße, die mittels kurzer Stichgassen (auch sog. Wirtschaftsgässchen) miteinander verbunden sind. Hierzu zählen u.a. das Annengässle, die Dreher- und die Eisenstraße, während die Buttergasse, das Präsenzgässle oder die Augustinergasse als zusätzliche Erschließungsgassen für den Münsterplatz entstanden waren.

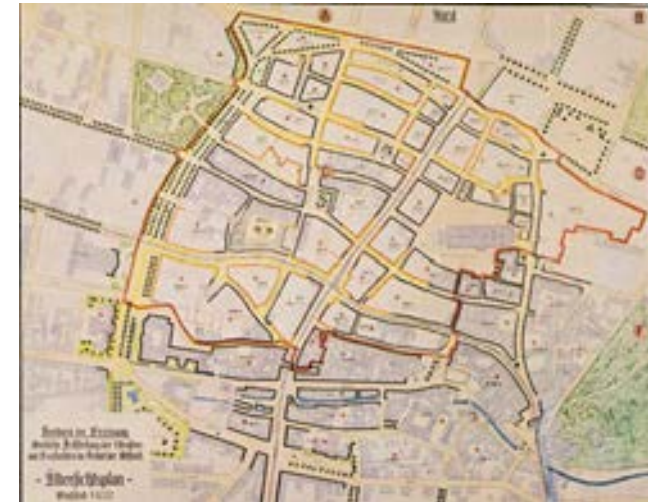
Übersichtsplan zum Bebauungsplan 1949 (1954)

Eine absolute Zäsur innerhalb der Stadtentwicklung stellt die bereits mehrfach angesprochene Totalzerstörung Freiburgs im November 1944 dar, bei der rund 1700 Wohngebäude total, weitere 570 schwer, 500 mittelschwer und 700 leicht beschädigt worden waren. Die Mehrzahl der geschichtlich wertvollen Bausubstanz war damit

unwiederbringlich verloren, darunter auch das ehem. Dominikanerkloster/später St. Vincentiushaus und das ehem. Klarissenkloster/später Pfründhaus im Nordwesten der Altstadt. Der bereits in den 1925 als Leiter des Städtischen Hochbauamts tätige Joseph Schlippe (1885-1070) gilt bis heute als zentrale Figur des Wiederaufbaus, der gleichzeitig auch verantwortlich war für das ab 1947 in Freiburg verwirklichte Notprogramm, bei dem zur Milderung der Wohnungsnot in einem ersten Schritt die 40 Holz-Fertighäusern mit insgesamt 77 Wohnungen außerhalb der Altstadt aufgestellt wurden.

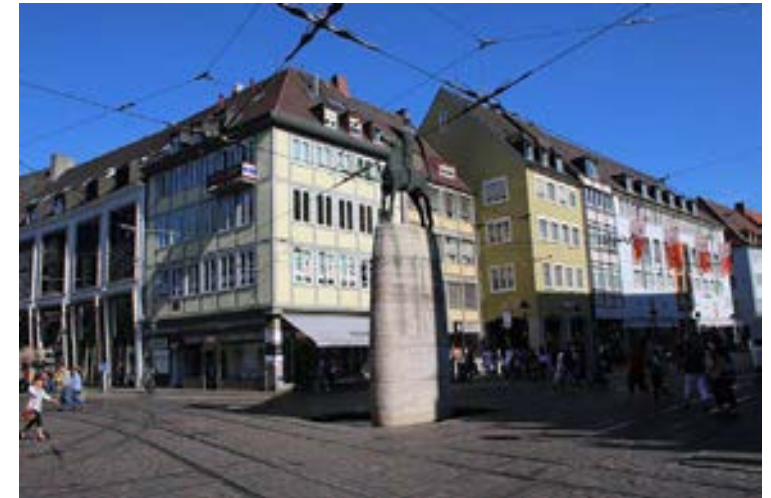
Eine weitere Abweichung stellt die punktuelle Verlegung von Baulinien etwa zum Zwecke der Straßenverbreiterung dar, beispielsweise entlang der Bertoldstraße oder am Bertoldsbrunnen. Im Rahmen des sog. Umlegeverfahrens wurden außerdem zahlreiche Parzellen zusammengelegt bzw. alte Grundstücksgrenzen geändert, um damit entsprechend Platz für eine großflächigere Neubebauung zu erhalten. Die alte Blockstruktur blieb dabei erhalten, wenngleich die Höfe selbst zunehmend mehr überbaut werden sollten. Diese Entwicklung setzte verstärkt in den 1970/80er Jahren ein, hier v.a. im Nordteil der Altstadt, wo im Bereich Kaiser-Joseph-Straße, Wasser-, Schiffstraße-, Nußmann- und Weberstraße große Einkaufszentren entstehen werden.

Nach 1944 versetzte Baulinie Höhe Bertoldsbrunnen

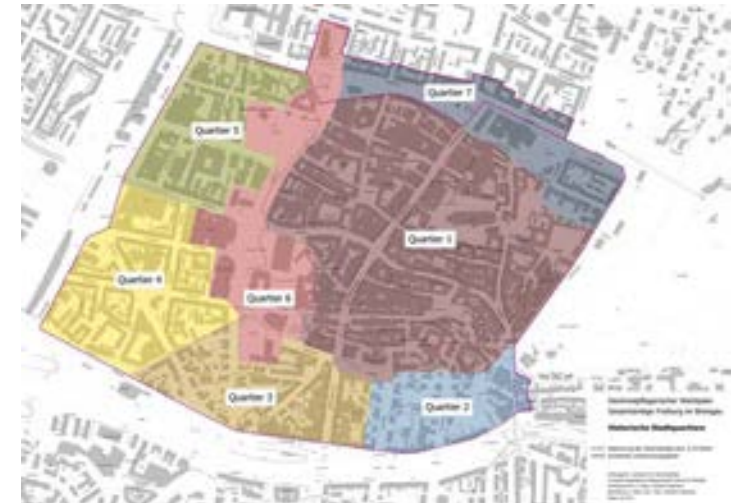
Übersichtsplan der historischen Stadtquartiere

Als Schnittstelle zwischen Altstadt und westlicher Stadterweiterung liegt wiederum das Quartier 6, das im Norden den Fahnenbergplatz und im Süden den Platz der Universität einschließlich des Alleegartens umfasst und damit auch die Reste der ehem. Befestigungssysteme einschließlich der barocken Bastionen.

Das Quartier 7 verläuft als schmaler Streifen entlang der nördlichen Gesamtanlagengrenze bzw. umfasst mit dem Bereich „Auf der Zinnen“ und Karlsplatz gleichzeitig deren nordöstlichsten Abschnitt. Als Bestandteil des Stadtrings verlaufen hier der Friedrich- und der Leopoldring, die gleichzeitig die mittelalterliche Kernstadt von der ab 1820 angelegten Vorstadt abgrenzt. Deren typische Insulae-Strukturen wurden beim Wiederaufbau weitgehend übernommen, ebenso wie der gekrümmte Verlauf der alten Stadtgrenze im Südwesten.

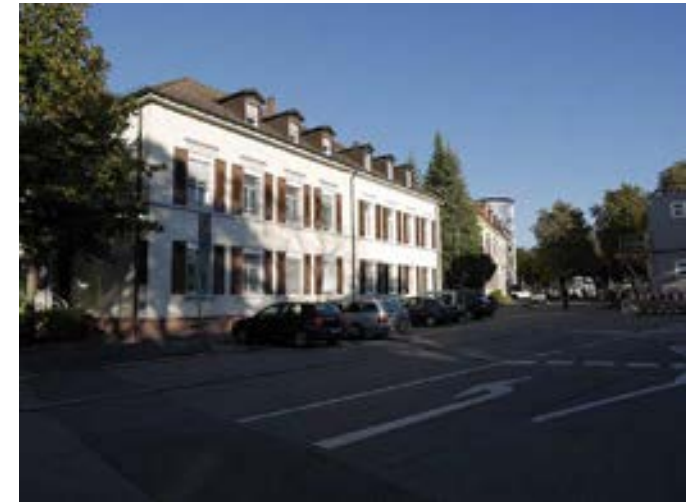
Doppelvillen-Typus der 1860er Jahre: Wilhelmstraße 6-8

Der Doppelvillen-Typus, der in seiner frühesten Ausprägung ab den 1860er Jahren u.a. an der Wilhelmstraße (z.B. Nr. 4; 6-8) und der Wallstraße (z.B. Nr. 4, 16 und 14) errichtet und in der Bauordnung von 1887 auch gefordert wurde, zeichnet sich innen wie außen durch eine klassizistische Strenge aus. Die meist zweigeschossigen, kubischen Baukörper mit flach geneigten Sattel- oder Walmdächern sind glatt verputzt und oft nur durch schmale Gesimse und regelmäßig gereimte Fensterachsen gegliedert. Hauseingänge an der Stirnseite sind ebenfalls typisch, ebenso wie die strenge Raumanordnung mit zur Straße hin ausgerichteten Hauptwohnräumen und ggf. auch Balkonen.

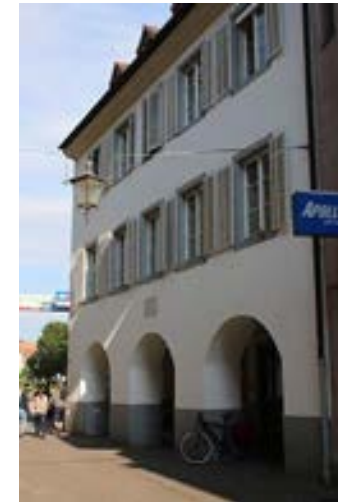
Exemplarisch für die Wiederaufbauzeit: das Rotteckhaus

Der bis in die frühen 1970er Jahre sich ziehende Wiederaufbau spiegelt sich bis heute in hohem Maße im Stadtbild wider. Bereits in den späten 1940er/frühen 1950er Jahren sind dabei zwei parallele Stilströmungen fassbar, die mit „konservativ“ (Stuttgarter Schule) und „progressiv“ (Karlsruher-Schule) überschrieben werden können. Schlippe und auch sein Nachfolger Hans Geiges gehörten Ersterer an. Die in traditioneller Ziegelbauweise errichteten Wohn- und Geschäftshäuser zeigen entsprechend EG-Arkaden (an den Hauptwegen), verputzte Lochfassaden und steile Dächer.

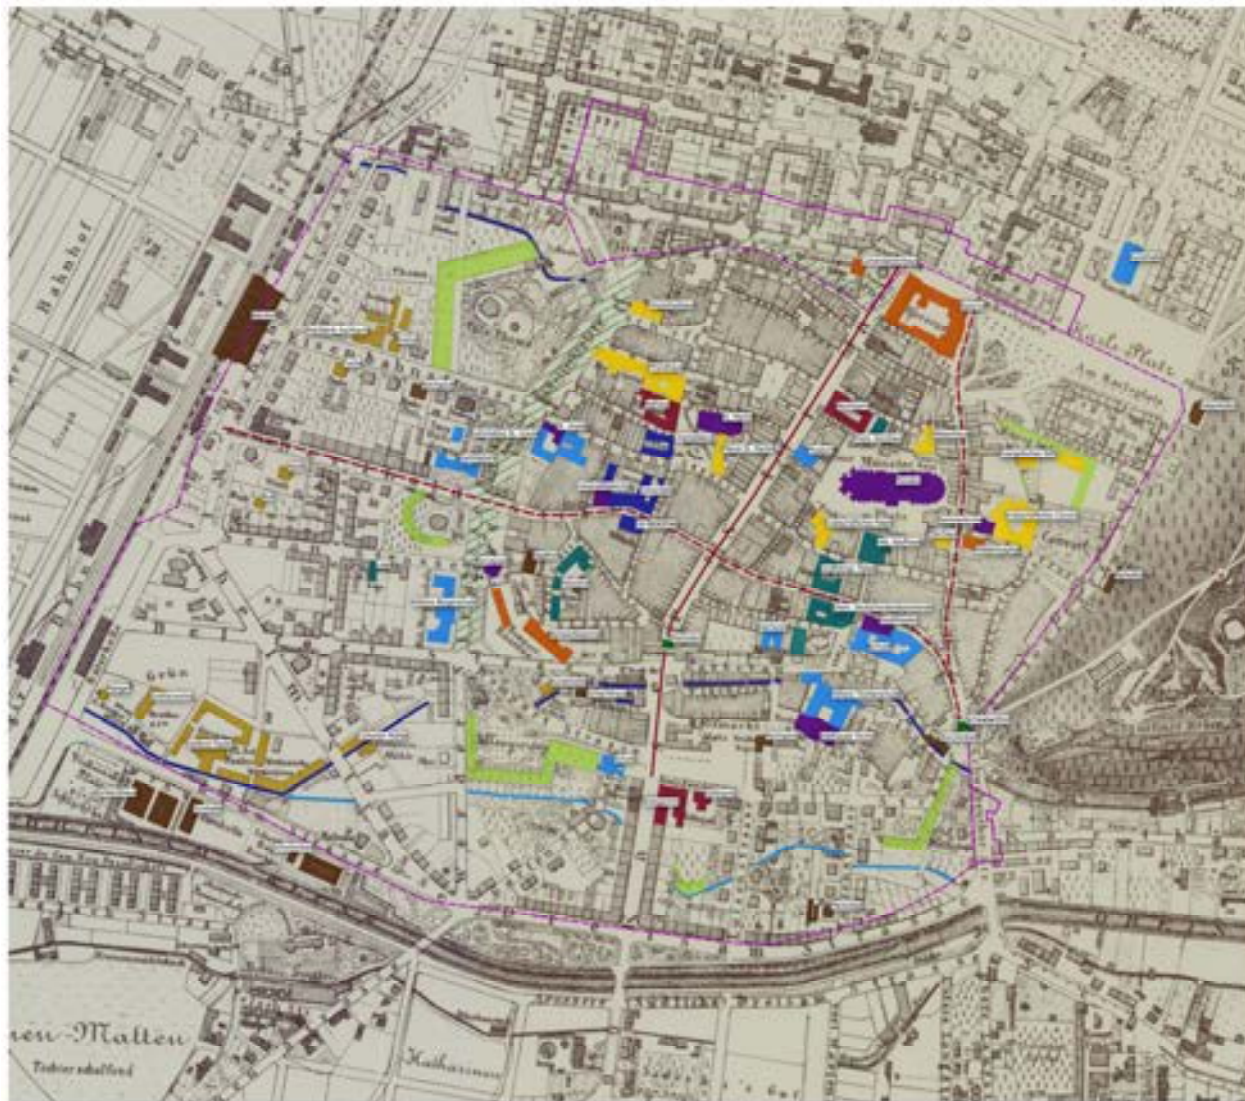
SONDERNUTZUNGEN 1875 (GRUNDLAGE BOLIA 1875)

Sondernutzungen 1875

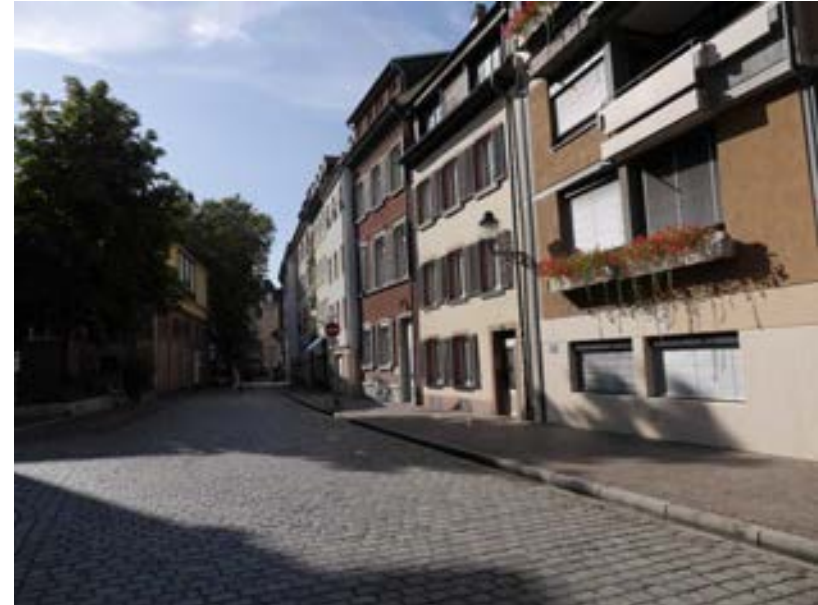
Westlicher Abschnitt

Die Adelhauserstraße zeigt eine inhomogene Bebauungs- und Parzellenstruktur, in der sich gleichzeitig die Siedlungsentwicklung des 13. bis ins frühe 20. Jh. widerspiegelt. Das 1262 hier angesiedelte ehem. Wilhemitenkloster und das jüngere Adelhauser Kloster setzten hier die Maßstäbe. Letzteres war wiederum vorbildhaft für die beiden um 1900 erbauten Schulbauten Marienstraße 10a und Holzmarkt 5, die aufgrund ihres palaisartigen Charakters neben dem Kloster als Solitärbauten das Straßenbild prägen. Die Mehrzahl der Wohnbebauung ist traufständig und zeigt ein Satteldach mit jüngeren Gaupen, das z.T. über profiliertem Traufgesims vorspringt. Mit Ausnahme der gründerzeitlichen Neubauten (Nr. 3, 7b und 14, 16 mit Marienstraße 10) bzw. der Wiederaufbauten (Nr. 9, 19, 21 u.a.) ist die ältere Bebauung überwiegend zweigeschossig und wurde vereinzelt nachträglich aufgestockt bzw. zu Wohnbauten umgenutzt (v.a. im Osten). Deren Fassaden sind durchgängig verputzt und zeigen eine regelmäßige Reihung der Achsen und in der Regel schlichte Hauseingänge, die meist seitlich liegen; vereinzelt haben sich auch bauzeitliche Schaufensterzonen und Portale (Nr. 3 und 7b) erhalten. Die hochrechteckigen Fensteröffnungen weisen z.T. Klapppläden auf; aufwendigere Rahmungen finden sich v.a. bei den dreigeschossigen Spätgründerzeitbauten (Ecke Marienstraße), deren Fassaden durch eine klare Geschossgliederung und strenge Achsenreihen akzentuiert sind; der Eckbau zudem durch einen dekorativ gestalteten Erker samt Ladenlokal.

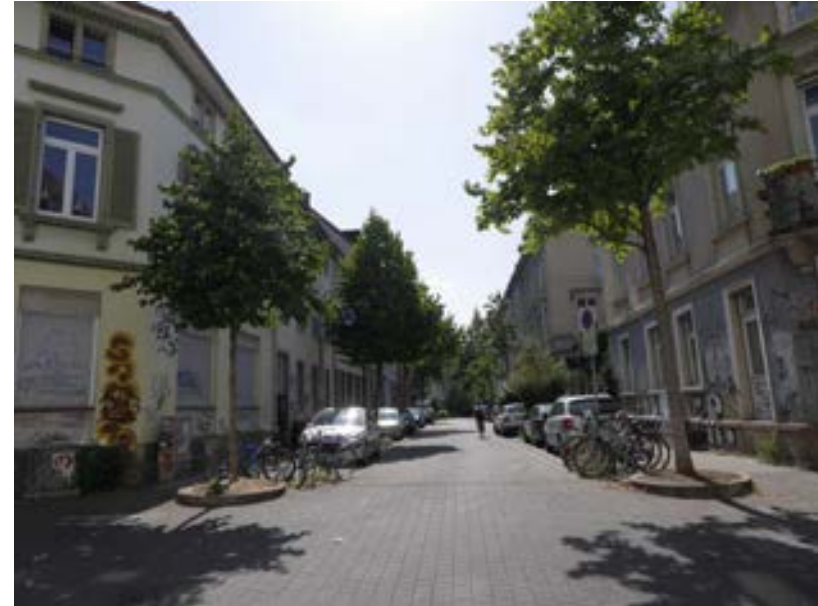
Westlicher Abschnitt

Im südwestlichen, rasterartig strukturierten Stadterweiterungsgebiet liegende kurze Stichstraße zwischen der Belfortstraße im Norden und der Gretherstraße im Süden. Nach 1875 "Im Grün", dem frühgründerzeitlichen Manufakturquartier, angelegt und nach dem „Wappentier“ der Grafen von Freiburg benannt. Der „Reichsadler“ war auch namensgebend für die Gastwirtschaft, die einst an der Ecke Adlerstraße/Belfortstraße 38 lag (siehe Bild). Die östliche Seite des Straßenzugs zeigt eine geschlossene Blockrandbebauung der 1880/1890er Jahre (Nr. 1-13), gebildet aus dreigeschossigen, traufständigen Wohngebäuden unter Satteldach (mit Gaupen) und je einem Eckgebäude als Abschluss. Die Putzfassaden weisen regelmäßige Achsreihungen und tlw. Fenster mit Klappläden auf, neben hierarchischen Geschossgliederungen mit Gurtgesimsen und Fensterverdachungen. Auch besitzen manche Gebäude ein Mezzaningeschoss anstelle eines Vollgeschosses und die EG weisen schmale seitliche Eingänge, tlw. auch alte Ladeneinbauten auf. Neben Kulturdenkmalen handelt es sich hierbei um erhaltenswerte Gebäude. Erhaltenswert sind auch die Gebäude der 1873 gegr. Gretherwerke (Adlerstraße 10-12a, Faulerstraße 20), die heute durch das sog. "Mietshäuser Syndikat" genutzt werden. Eine gewisse Störung bedeutet hingegen der Geschosswohnungsbau Adlerstraße 6-8, der in den 1980er Jahre im Bereich des ehem. Lagerplatzes entstand, wenngleich er sich in Traufhöhe und Baulinie am Altbestand orientiert.

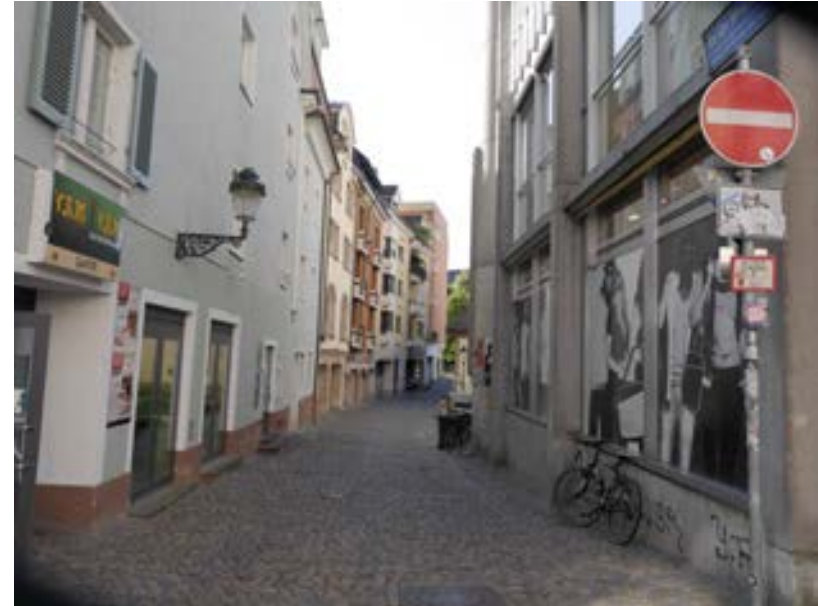
Südwestlich außerhalb des Martinstores und hier parallel zum Gewerbekanal bzw. zur "Metzgerau" verlaufender kurzer, schmaler Straßenzug. Das Straßenbild ist durch Gebäude unterschiedlicher Zeitstellungen geprägt, die entlang der südlichen Straßenseite eine geschlossene, traufständige Reihe bilden. In Ecklage zur Kaiser-Joseph-Straße liegt hier auch das im Kern spätmittelalterliche ehem. Badhaus (An der Mehlwaage 2, Kulturdenkmal), das über schmalem, tiefem Grundriss steht und über ein steiles Satteldach verfügt. Im Norden liegt neben einem mehrgeschossigen Wohn- und Geschäftshaus aus dem Jahr 1972 (Kulturdenkmal, Kaiser-Joseph-Straße 260/Metzgerau 2) die sog. "Mehlwaage", das ist die alte, unter Denkmalschutz stehende "Metzig" (siehe Metzgerau 4), die im 18. Jh. als freistehender Bau direkt über dem Kanal errichtet wurde. Angelegt wurde die Straße im 18. Jh. Sie war damals benannt nach ihrer tatsächlichen Lage "Hinterm Schlachthaus" oder "Bei der Paradiesmühle". Der Name "An der Mehlwaage" wiederum bezieht sich auf die ehem. städtische Mehlwaage, die weiter nordwestlich zwischen Metzgerau und Belfortstraße lag. Die Straße selbst mündet heute im Westen in den Karl-Rahner-Platz ein. Dieser entstand nach 1945 an der Stelle der Kunstmühle A. Merk, die bis dahin auch den räumlichen Abschluss der Straße "An der Mehlwaage" bildete (vgl. Plan von 1900). Der Straßenraum selbst weist durchgängig ein kleinteiliges Granitpflaster auf.

Höhe Kaiser-Joseph-Straße, Blick in westliche Richtung

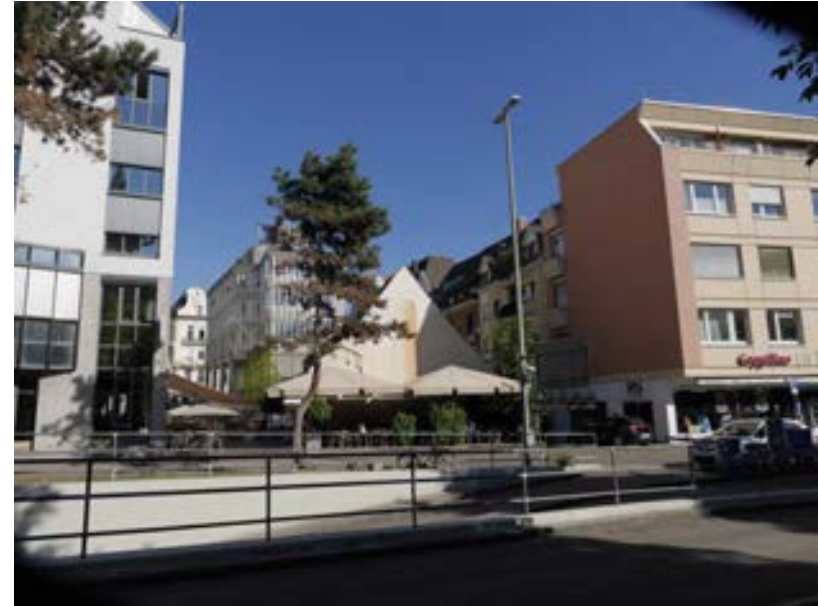
Der von Osten kommende, auf Höhe Gerberau und Fischerau sich in einen nördlichen und einen südlichen Arm teilende Gewerbekanal ließ auf Höhe Mehlwaage/Metzgerau ein inselförmiges Grundstück entstehen. Hierauf liegen heute aneinander gereiht die ehem. Metzger (18. Jh.) und ein Bürohaus von 1972, die als freistehende Bauten beide Straßen gleichermaßen prägen. Sie sind zudem Bestandteil der insgesamt zeitlich und stilistisch inhomogenen Bebauungs- und Parzellenstruktur, die damit unterschiedliche Phasen der Stadtentwicklung, aber auch Nutzungsstrukturen widerspiegelt. Die ein- bis fünfgeschossigen Gebäude sind mit Ausnahme des alten Badhauses (An der Mehlwaage 2) traufständig zur Straße ausgerichtet und bis auf die moderne Rasterfassade des Bürohauses verputzt. Die prägende Dachform innerhalb der "Mehlwaage" ist das Satteldach, während die restlichen Gebäude jeweils unterschiedliche Dachformen zeigen. Wohl in Angleichung an das Badhaus weisen die EG-Zonen an der Mehlwaage bei den Wohn- und Geschäftshäusern der 1970er Jahre niedrige Geschosshöhen auf, wie auch durch Pfeiler gegliederte Schaufensterzonen, was für eine optische Geschlossenheit sorgt (Bild). Die Nordseite der Metzgerau wird hingegen von der fünfgeschossigen Rückfassade des Hotels Freiburger Hof (von 1890, Humboldtstraße 2/K-J-Str. 258) dominiert, die streng gereihte Fensterachsen mit plastischen Rahmungen zeigt und deren Souterraingeschoss sich über dem offen fließenden Kanal erhebt.

Ehem. Stechhäusle, sog. Mehlwaage (Bildmitte)

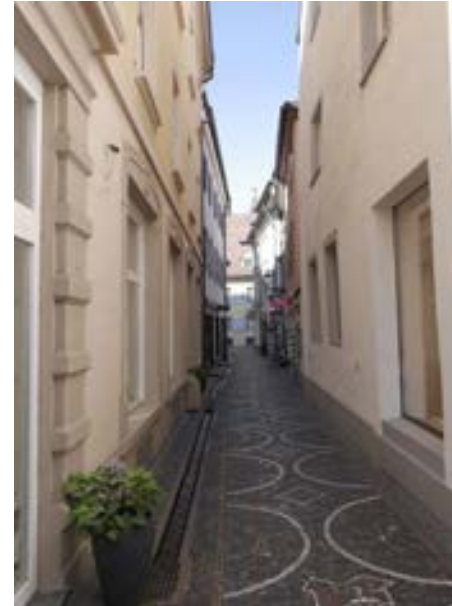
Kurze, enge und zentrale Verbindungsgasse der Altstadt und hier zwischen der Salzstraße im Süden und der Schusterstraße im Norden verlaufend. Die einst namenlose Gasse erhielt ihre heutige Bezeichnung 1883. Das ehemalige Augustinerkloster, heute Augustinermuseum, befindet sich an der Ecke Salzstraße/Augustinerplatz. Die Gasse ist geprägt zum einen durch die Trauffassaden der großen Eckgebäude Salzstraße 29 und Schusterstraße 34 (jeweils Kulturdenkmale), zum anderen durch die Nebengebäude der Anwesen Salzstraße 29 und 31, wovon allerdings nur eines eine eigene Hausnummer führt (Augustinergasse 2). Diese dreigeschossigen "Rückgebäude" stammen aus dem 18./19. Jh. und verfügen im EG über Ladeneinbauten. Die Obergeschosse sind regelmäßig in drei Achsen geteilt und zeigen schlichte Putzfassaden mit farblich abgesetzten Fenstergewänden sowie markante, abschließende Traufgesimse. Die Gasse selbst verfügt über einen Belag aus Flusskiesel, der hier besonders dekorativ verlegt ist.

Charakteristisch: die dekorative Flußkieselpflasterung

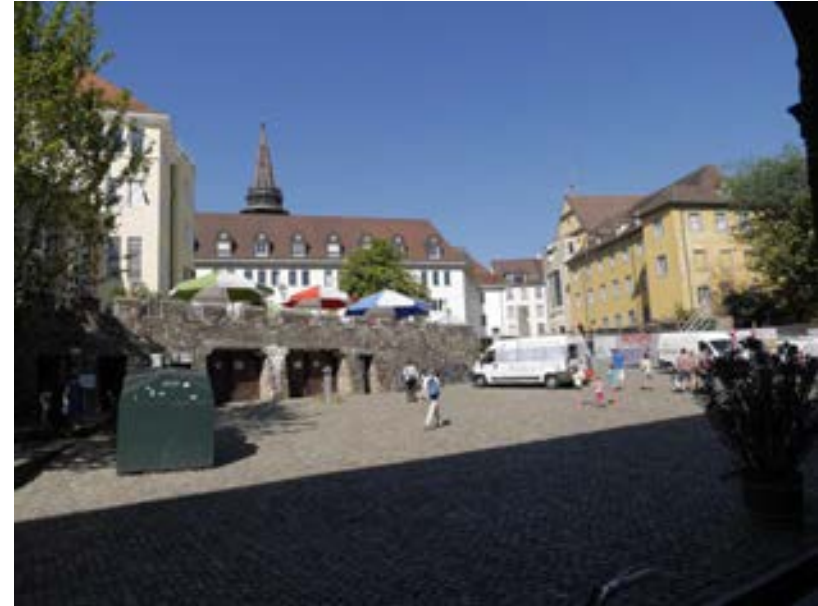
Zwischen der Salzstraße und der Gerberau und damit am Übergang zwischen der mittelalterlichen Kernstadt und der tiefer liegenden mittelalterlichen Schneckenvorstadt sich erstreckender und trichterförmig nach Süden hin sich weitender Platzraum. Entstanden ist der Platz in Folge des Ab- bzw. Durchbruchs durch die südliche Stadtmauer, die zusammen mit dem ehemaligen Grabenbereich (Flstnr. 1194) in Teilen noch existiert. Noch innerhalb der Stadtmauer wurde 1278 das namensgebende Augustinerkloster gegründet, das den nordöstlichen Platzraum aufgrund seiner Großvolumigkeit und seines erhöhten Standorts dominiert und in dem das gerade eben neu eröffnete Augustinermuseum eingerichtet ist. Nach der Aufhebung des Klosters wurde die große Anlage u.a. als Theater genutzt (vgl. Plan von 1900). Die nordwestliche Platzseite zur Grünwälderstraße hin wurde 1945 teilweise zerstört und erst in den 1980er zum Teil in veränderter Form wieder aufgebaut ("Atrium" und Oberlandesgericht). Im Zuge dessen wurden auch Einbauten in die Stadtmauer vorgenommen. Nach Süden hin wird der Platz von parallel zum Gewerbekanal sich reihenden, im Kern aus dem 15. Jh. stammenden Wohngebäuden sowie einem 1855 erbauten ehem. Schulhaus (heute Naturmuseum, Gerberau 32) geprägt. Der Platz selbst ist durchgängig mit einem kleinteiligen Granitpflaster befestigt; außerdem verfügt er über eine moderne Freitreppe, über die man zur höher gelegenen Grünwälderstraße gelangt.

Höhe Gerberau, Blick in Richtung Augustinermuseum/Salzstraße

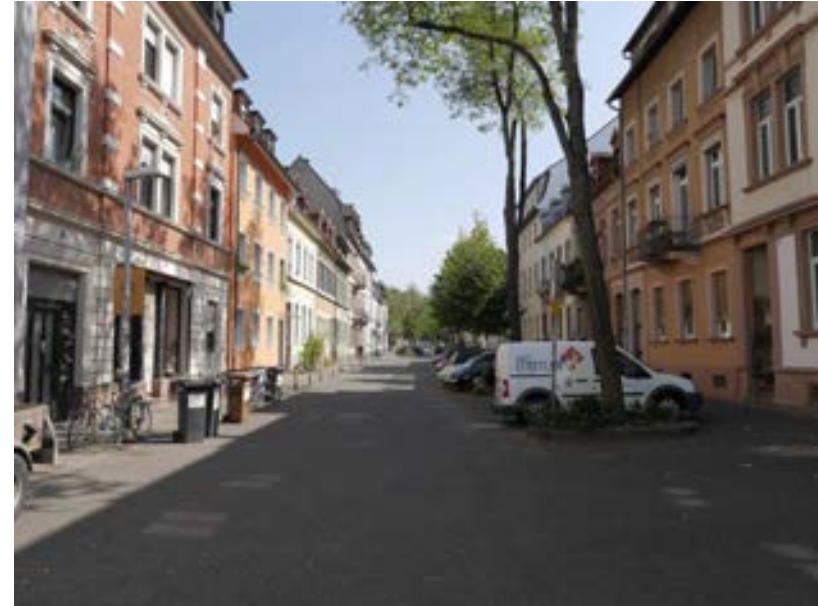
Die Belfortstraße zeigt über ihre gesamte Länge eine regelmäßige, großzügige Parzellenstruktur, die gleichzeitig den wesentlichen städtebaulichen Ordnungsfaktor darstellt. Die im Westen überwiegend zweigeschossigen, im Osten überwiegend dreigeschossigen Gebäude sind traufständig und bilden damit einheitliche Gebäudefluchten, die zusammen mit den annähernd einheitlichen Traufhöhen einen geschlossenen Raumeindruck erzeugen. Alle Gebäude stehen jeweils unter Satteldach, das in der Regel über der Traufe auskragt und durch ein Gesims betont ist. Eine Ausnahme bilden Eckgebäude, deren Dächer zur abgeschrägten Fassade hin abgewalmt sind; auch sind Dachaufbauten in Form von über den Fensterachsen sitzenden Dachgaupen typisch. Neben der Kombination von Haustein und Klinker zeigt die Mehrzahl der Gebäude eine für die Erbauungszeit typische klare Geschoss- und Achsengliederung mit besonderer Betonung des 1. OG durch Fensterverdachungen, Balkone und Gesimse. Die EG-Zonen sind außer durch seitlich liegende Tore oder Eingänge, häufig auch durch rund- oder segmentbogige Öffnungen hervorgehoben. Trotz z.T. jüngerer Laden- oder Gaststätteneinbauten hat sich mehrheitlich der Bezug zwischen Erd- und Obergeschossen erhalten und damit klar abgesetzte Brüstungsfelder und Sockelzonen. Letztere sind vielfach aus unverputztem Sandstein und verfügen über Außenstufen v.a. im Bereich der Ecklokale.

Westlicher Abschnitt

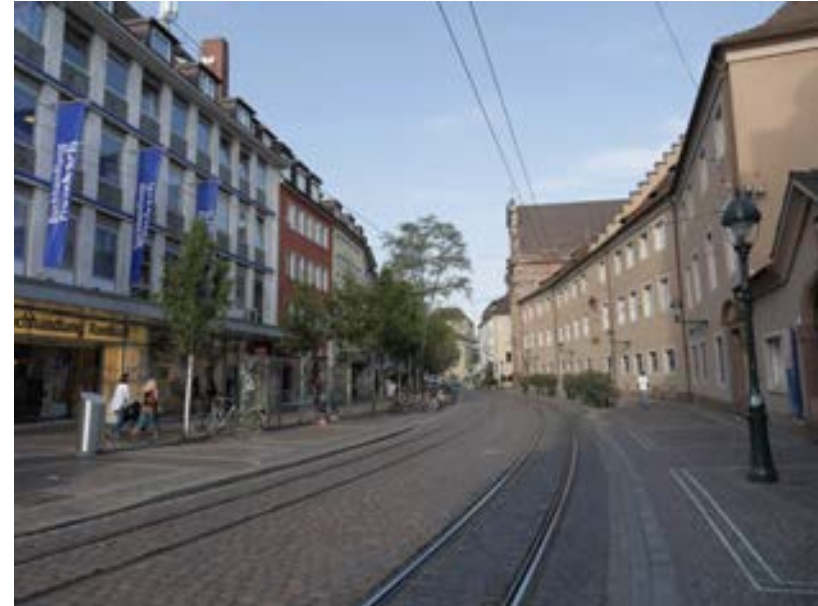
In West-Ost-Richtung zwischen der Altstadt und der Bismarckallee verlaufender breiter Straßenzug. Einst im Westen von einem Tor begrenzt, setzt sich die Bertoldstraße im Osten in der Salzstraße fort und bildet mit dieser die zentrale Querachse zur Kaiser-Joseph-Straße. Schnittpunkt der beiden Straßen ist der sog. Bertoldsbrunnen, der zentrale Verkehrsknotenpunkt der Altstadt und gleichzeitig Ausgangspunkt des Wiederaufbaus von 1949. Der westlich der Altstadt liegende Abschnitt wurde erst ab 1845 als Verbindung zum neuen Bahnhof ausgebaut und in der Folge u.a. mit größeren Firmengebäuden und Hotels überplant. Bis heute weist die Bertoldstraße damit keinen einheitlichen Charakter auf, sondern ist geprägt durch den Wechsel von großvolumigen Sonderbauten und in Gestalt und Struktur eher schlichten Wohn- und Geschäftshäusern der Wiederaufbauzeit mit vielfach glatt verputzten Lochfassaden mit regelmäßiger, vertikaler Fenstergliederung. In Kontrast dazu stehen auf Höhe Rotteckring als sich aus der alten Struktur herauslösende Solitärbauten das Kollegiengebäude II (1956) und das Hochhaus des Regierungspräsidiums (1961) mit entsprechender Architektursprache. Der im Zuge des Wiederaufbaus verbreiterte Abschnitt östlich des Rotteckrings wird hingegen nach wie vor von der wieder aufgebauten Universitätskirche und den anschließenden Universitätshaupttrakt dominiert, dessen schlichte Putzfassade den langen Straßenschwung in Richtung Bertoldsbrunnen aufnimmt.

Höhe "Alte Universität", Blick in westliche Richtung

Das Straßenbild der Bertoldstraße spiegelt die bauliche Entwicklung und v.a. die Wiederaufbaumaßnahmen der 1950er/1960er Jahre in hohem Maße wider. Die hohe Nutzungsintensität durch Büro- und Geschäftsgebäude, öffentliche Bauten (Banken, Theater) und Universitätsbauten ist ebenso charakteristisch wie die inhomogene Bebauungs- und Parzellenstruktur, die gleichzeitig als wesentliches Merkmal des Straßenzugs anzusprechen ist. Gestalterische „Leitbauten“ findet man keine, allerdings einen Querschnitt von Stilen des 17.-20. Jh. Angefangen von der wieder aufgebauten Universitätskirche gibt es im westlichen Abschnitt noch dreigeschossige Tordurchfahrtshäuser jeweils unter Satteldach aus der Zeit um 1860 mit rundbogigen EG-Öffnungen, streng gereihten Fensterachsen und durch Gesimse und/oder Verdachungen betonte Geschosse. Die viergeschossigen Wohn- und Geschäftshäuser in dem innerhalb der Altstadt liegenden Teil, stammen durchgängig aus den 1950er/60er Jahren und spiegeln in ihren verputzten Lochfassaden die traditionelle Baugesinnung der frühen Wiederaufbauzeit wider. Dasselbe gilt auch für den lang gestreckten Haupttrakt der Alten Universität, der diesen Abschnitt dominiert. Eine progressive Architektursprache und die Loslösung von alten Strukturen und Baufuchten zeigen die von Grünflächen umgebenen Solitärbauten: das Kollegiengebäude II (1955/1961) und das Hochhaus des Regierungspräsidiums mit vorgelagertem Flachdachbau (ab 1956) gegenüber.

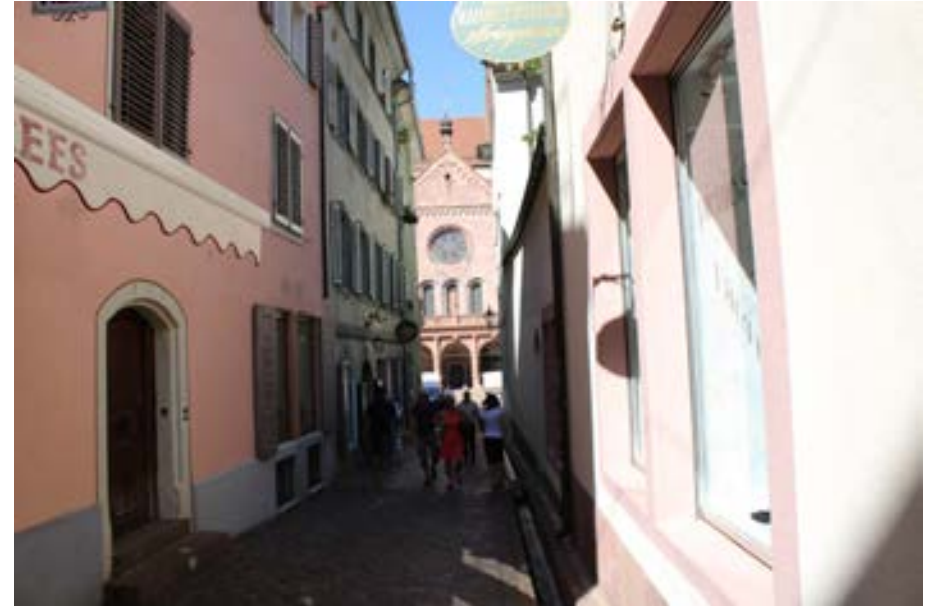
Kurze, enge Stichgasse der Altstadt zwischen dem Münsterplatz im Norden und der Schusterstraße im Süden. Leicht nach Süden hin ansteigender und von einem "Bächle" begleiteter Verlauf. Das Gassenbild zu beiden Seiten von den Seitenfassaden der mehrgeschossigen Münsterplatz bzw. Schusterstraßen-Anwesen geprägt. Darunter befindet sich auch das "Haus zum schönen Eck" (heute Stadtmuseum), dessen Architekt und Bauherr Johann Christian Wentzinger war. Errichtet 1761 anstelle eines älteren Vorgängerbaus umfasst dieses Stadtpalais zwei Gebäudetrakte (Münsterplatz 30, Schusterstraße 25) samt dazwischen liegendem Hof, der in der Buttergasse wiederum einen eigenen (wohl neuen) Zugang besitzt.

Blick von der Schusterstraße in Richtung "Münster"

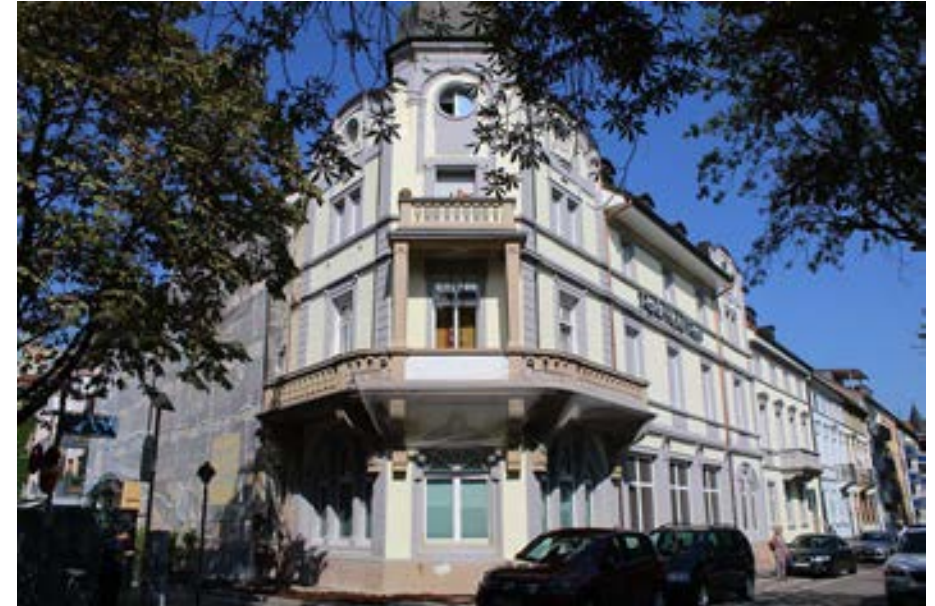
Entlang der Colombistraße wurde, trotz umfangreicher Zerstörungen im Jahr 1944, die regelmäßige historische Parzellenstruktur mit traufständigem Wohnhaus und rückwärtigen Hofraum/Garten beim Wiederaufbau beibehalten. Die Gebäude bilden entlang der Westseite eine gerade Bauflucht und stehen jeweils unter Satteldach, das z.T. jüngere Dachaufbauten besitzt. Während die erhaltenen, historischen Gebäude im südwestlichen Abschnitt (Eckgebäude Eisenbahnstraße 35 und 37, Colombistraße 3 und 5) zweigeschossig mit Mezzaningeschoss sind, sind die Wiederaufbauten der 1950er-1980er Jahre durchgängig viergeschossig. Die historischen Gebäude, darunter das ehem. Hotel Post, weisen hingegen bis heute hierarchisch gegliederte Putzfassaden mit regelmäßiger Reihung in vier- bis sechs Achsen sowie seitlich liegende Hauseingänge auf. Die Sockelzonen sind klar abgesetzt, ebenso die einzelnen Geschosse in Form von Gesimsen; auch ist das 1. OG als Beletage zusätzlich durch Lisenen, Balkone mit Steinbalusterbrüstungen und Steinkonsolen sowie aufwendigeren Fensterrahmen betont. Der Bezug zwischen EG und OG ist durchgängig gegeben, ebenso die zusätzliche Gestaltung durch unterschiedliche Fensterformate. Das Eckgebäude hebt sich zudem durch reiche Dachaufbauten über dem Eckerker und den Seitenrisalite, aber auch durch Balkone ab.

Eckgebäude "Hotel Post"

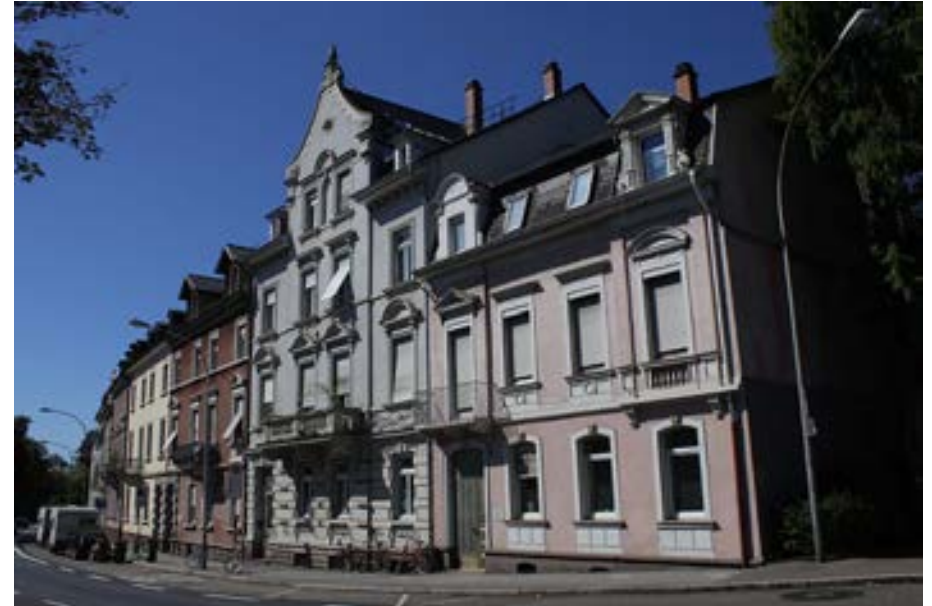
Dreisamstraße, Höhe Nr. 35 und 37

Die historische Bebauungs- und Parzellenstruktur der Dreisamstraße ist gekennzeichnet durch dreigeschossige Traufseitbauten, die unterbrochen von den Stichstraßen Marien- und Luisenstraße geschlossene Baufluchten ausbilden. Diese Struktur geht zurück auf den Bebauungsplan von Christoph Arnold, den dieser für die Vorstädte zw. 1825-1840 entwarf. Anders als in der Zähringer Vorstadt im Norden, entspricht die Baulinie der Dreisamstraße teilweise noch der alten Glacisgrenze, was ihre Unregelmäßigkeiten erklärt. Außer dem Marienbad gibt es als weitere Sonderbauten das ehem. St. Elisabethenspital und die Pauluskirche. Bei der Mehrzahl der historischen Gebäude handelt es sich allerdings um Wohnbauten, vielfach Tordurchfahrtshäuser, was ebenfalls auf Arnold zurückgeht. Die Gebäude stehen jeweils unter Satteldach mit weitem Dachüberstand, das bei Eckgebäuden entsprechend abgewalmt und generell durch Gaupen, Blendgiebel- oder mittig situierte Dreiecksgiebelaufsätze akzentuiert ist. Die verputzten Fassaden zeigen eine klare Geschoss- und Achsengliederung sowie die Betonung des 1. OG in Form von Fensterverdachungen und/oder Balkone. Die Tür- und Fenstergewände sind außerdem vielfach segmentbogig und zeigen Oberlichtöffnungen. Klappläden sind hingegen die Ausnahme (Nr. 11). Bei den Gebäuden ab 1880 sind die Gliederungselemente insgesamt plastischer und vielgestaltiger (Nr. 35 und 37), auch wurden EG-Zonen vermehrt rustiziert.

Dreigeschossiger Traufseitbau mit Satteldach mit bauzeitlichen Gaupen; vierachsige Putzfassade mit gliederndem Gurtgesims, seitlich liegendem Hauszugang mit rustizierter Rahmung und Balkon mit Schmiedeeisengitter im 1. OG; die Fensterrahmen im EG mit Keilsteinen besetzt und die Gesimse auf Konsolen aufruhend; errichtet um 1880 als Doppelhaushälfte zur Dreisamstraße 33 und nach 1945 die Fassade stark vereinfacht.

Dreigeschossiger Traufseitbau mit Satteldach mit bauzeitlichen Gaupen; die vierachsige Putzfassade durch Gurtgesims und die Mittelachse betonende Fensteranordnung gegliedert; die Fenster in der Beletage zu den Seiten hin von Dreiecksgiebel überhöht, hier auch ein Balkon über Steinkonsolen liegend; der seitliche Hauszugang mit rustizierter Rahmung; errichtet um 1880 als Doppelhaushälfte zur Dreisamstraße 31 und nachträglich bis auf den Austausch der Fenster kaum verändert.

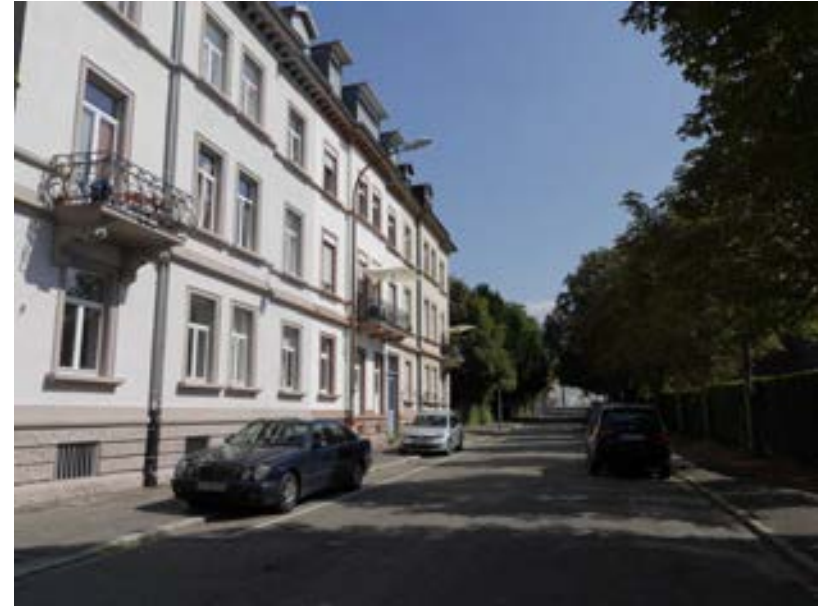
Die überkommene historische Bebauung der vom Gewerbekanal und weitläufigen Grünflächen durchzogenen Faulerstraße konzentriert sich östlich des Glaciswegs zwischen Fauler- und Wilhelmstraße. Direkt innerhalb dieses Zwickels liegt die sog. Villa Malcolm aus den 1860er Jahren innerhalb eines parkartigen Gartens. Der zurückhaltend gegliederte Bau ist mit Gesimsbändern und flachen Ecklisenen gestaltet, auch ist in spätklassizistischer Manier die Mitte der Hauptfassade durch einen Balkon und ein Zwerchhaus akzentuiert. Südwestlich davon erstrecken sich als Bestandteil der regelhaft aufgesiedelten nordöstlichen Straßenseite Wohnbauten der 1890er Jahre. Sie bestehen jeweils aus zwei (Nr. 10-12) bzw. drei (Nr. 4, 6 und 8) Hausteilen und sind als dreigeschossige Traufseitbauten ausgeführt. Die zu den Seiten hin abgewalmten Satteldächer kragen über Konsolfriesen aus und haben über den Fensterachsen sitzende Gaupen bzw. über den Mittelachsen auch zwerchhausartige Aufbauten. Die Fassaden sind verputzt und zeigen eine klare Geschoss- und Achsengliederung mit Betonung des 1. OG durch Fensterverdachungen, Balkone sowie Brüstungsfelder zwischen Stockwerksgesimsen. Die Mittelrisalite treten jeweils leicht vor, ebenso der rustizierte Kellersockel und die Treppenhausrisalite an den Schmalseiten. Vom alten Gretherwerk hat sich außerdem der um 1865 erbaute Traufseitbau am Kanal erhalten, ein schlichter Zweckbau (Nr. 20) mit Zwerchhaus, regelmäßig gereihten Fensterachsen und einfachen Sohlbänken.

Gründerzeitliche Wohnbebauung Faulerstraße 4, 6 und 8

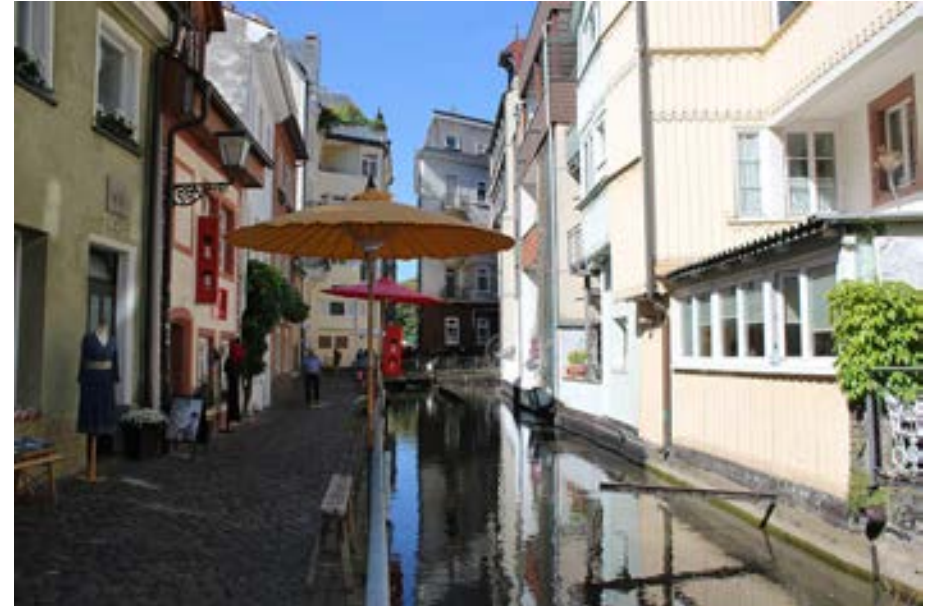
Kurze, südlich der Altstadt und hier zwischen der Kaiser-Joseph-Straße im Westen und dem Durchstich zwischen Klosterplatz und Gerberau im Osten führende Gasse. Als solche nach Süden hin einseitig bebaut und im Norden durch den Gewerbekanal begrenzt, der gleichzeitig als Leitlinie dient. Die Baulinie selbst weist gewisse Unregelmäßigkeiten und auf Höhe Nr. 8 einen leichten Versatz auf; auch spiegelt sich in der Kleinteiligkeit und in dem hohen Überbauungsgrad noch die Struktur des 15. Jahrhunderts wider, als hier in der alten Schneckenvorstadt die wasserintensiven Gewerbe wie Gerber, Metzger und Fischer angesiedelt wurden. Deren Anwesen prägen zu beiden Seiten diesen Abschnitt des Gewerbekanal: im Norden in Form der Rückfassaden der Gerberanwesen und im Süden eben durch die ehem. Fischeranwesen mit ihren ursprünglich ein- bis zweigeschossigen Traufseithäusern mit charakteristischen niedrigen Geschosshöhen. Zu jedem Wohnhaus gehörten ursprünglich ein Nebengebäude und ein kleiner Hofraum, der allerdings durch den erhöhten Flächenbedarf vielfach stark überbaut wurde. Auch die Wohngebäude selbst wurden wiederholt baulich verändert, d.h. z.T. aufgestockt oder neu gestaltet, was wiederum den hohen Baudruck widerspiegelt, der bis ins 19. Jh. herrschte. V.a. im Westen hat sich eine Reihe gut überlieferter, im Kern spätmittelalterlicher Fischeranwesen erhalten (Kulturdenkmale), während im östlichen Abschnitt Ersatzbauten der 1980er Jahre das Bild prägen.

Typisches kleinteiliges Gepräge im westlichen Abschnitt

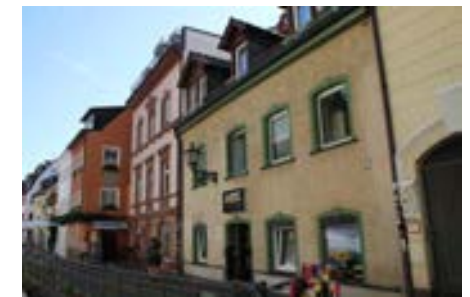
Fischerau Nr. 4-10 (v.r.)

Innerhalb der südlich des Gewerbekanal führenden Gasse hat sich die kleinteilige Bebauungs- und Parzellenstruktur des 15./16. Jh. bis heute weitgehend erhalten. Entsprechend reihen sich nach Norden hin die zwei- und dreigeschossigen, schmalen und durch niedrige Geschosshöhen charakterisierten Traufseithäuser, an die nach Süden die ehem. Rückgebäude (heute Adelhauserstraßen-Adressen) anschließen. Von hier erfolgte einst auch die Erschließung der Hofräume, die heute bis auf kleine Restflächen überbaut sind. Die Baulinie zum Kanal ist unregelmäßig, wodurch sich kleine Versprünge ergeben, die das Gassenbild beleben; ebenso wie der Wechsel der Gebäudehöhen, die die von Satteldächern (meist mit jüngeren Gaupen) dominierte Dachlandschaft prägen. Die Fassaden sind jeweils verputzt und regelmäßig in meist zwei oder drei Achsen gegliedert, wobei der Eingang in der Regel seitlich liegt. Trotz jüngerer Ladeneinbauten im EG zeigen sie ein ausgewogenes Verhältnis von geschlossener Wandfläche und Öffnungen. Außerdem haben sich z.T. noch die abgefasten Steingewände an Fenstern und Türen aus der Erbauungszeit (bei Nr. 8, 10, 12, und 14) erhalten, neben einem überarbeiteten Kreuzstockfenster (bei Nr. 10). Mit seiner gründerzeitlichen Gestalt hebt sich hingegen Nr. 6 hervor und hier v.a. durch eine dekorative Sandsteingliederung im EG, um die Fenster und an der Traufe. Nr. 30 und 32 besitzen hingegen noch alte Werkstatt- u. Ladeneinbauten im EG.

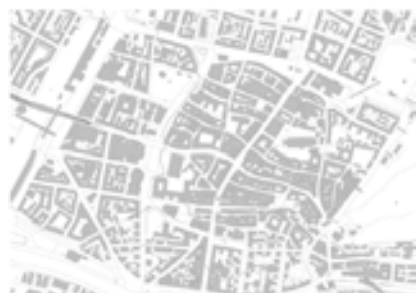
Die Franziskanerstraße zeigt entlang der Nordseite eine großzügige Bebauungs- und Parzellenstruktur mit an der Straße liegenden traufständigen, dreigeschossigen Wohn- und Geschäftshäusern mit dazugehörigen Seiten- und Rücktrakten zur Gauchstraße. Das Straßenbild selbst ist in hohem Maße von Kulturdenkmalen geprägt. Aufgrund ihres Baualters, ihrer historischen Nutzungsstruktur und v.a. Fassadengestalt sind diese Solitärbauten identitätsstiftend, allen voran die ehemalige Klosterkirche St. Martin oder der aus älteren Bürgerhäusern um 1900 zusammengefasste bzw. erweiterte Komplex der "Sparkasse Freiburg" (Nr. 3-7). Die trotz aller Unterschiedlichkeiten gegebene Homogenität ergibt sich in erster Linie durch die geschlossenen, geraden Baufluchten, die im Süden vom Langhaus der Kirche und im Norden eben von den Wohn- und Geschäftshäusern erzeugt wird. Die Mehrzahl der Gebäude steht außerdem unter Satteldach, das über der Fassade leicht auskragt und wodurch eine weitgehend durchlaufende Trauflinie entsteht. Zudem zeigen alle Fassaden ein harmonisches Verhältnis zwischen stehenden Fensteröffnungen und geschlossener Wandfläche sowie eine regelmäßige Reihung der Achsen, was zusätzlich zur Vereinheitlichung beiträgt. Die Kirche samt dem Rest des Kreuzgangs dominiert gleichzeitig den nördlichen und westlichen Abschnitt des Rathausplatzes, während dieser nach Süden hin von den reich im Stil des 16. Jh. gestalteten Altem und Neuem Rathaus begrenzt wird.

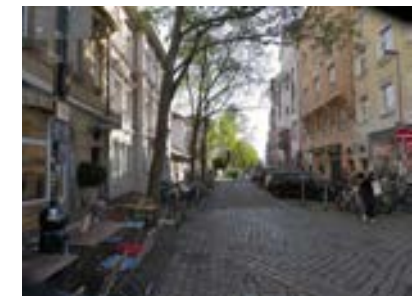
Blick nach Südwesten

Die Gartenstraße zeigt in weiten Abschnitten eine geschlossene Blockrandbebauung in Form von zwei - bis viergeschossigen Mietshausbauten der Gründerzeit. Als solche reihen sie sich traufständig auf annähernd gleich breiten und kurzen Parzellen, an die rückwärtig Hofräume und im Westen kleine Gärten anschließen. Die Baulinie orientiert sich am Verlauf der alten zum Breisacher Tor führenden Trasse und zeigt im Osten zwischen Nr. 5 und 7 einen Knick bzw. springt auf Höhe Nr. 21-23 leicht zurück, wodurch eine schmale Vorgartenzone entsteht (Nr. 21-23). Die straßenbildprägende Bausubstanz steht jeweils unter Satteldach und zeigt Dachaufbauten in Form von bauzeitlichen Gaupen und Zwerchhäusern. Diese sitzen jeweils über den Fensterachsen bzw. bekrönen Risalite. Sämtliche Gebäude sind in den Obergeschossen symmetrisch durch Fensterachsen und/oder Erker bzw. Loggien gegliedert und verputzt. Die jeweilige Gestaltung ist auffällig variantenreich, indem unterschiedliche Fenster- und Türformate (Nr. 5) bzw. Fenster- und Türrahmungen verwendet werden, neben Pilastern, Gesimsen und weiterem Baudekor (Nr. 13, 15). Auch findet sich die Kombination mit Gliederungselementen aus Sandstein (Nr. 12, 14) zur Betonung der Fenster, Erker oder auch von Portalen (Nr. 8 und 10). Die EG-Zonen zeigen auch bei jüngeren Einbauten ein Festhalten an der Grundgliederung mit Sockel, Brüstungsfeld und Wandpfeilern, wobei überbreite Markisen z.T. das Erscheinungsbild beeinträchtigen.

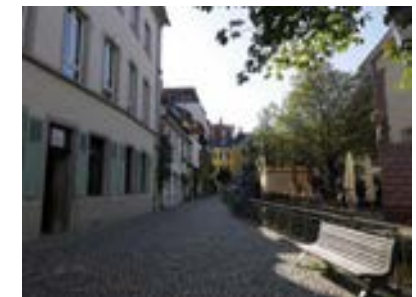
Höhe Insel

Der Gerberau-Abschnitt zwischen Kaiser-Joseph-Straße und Augustinerplatz ist durch eine großzügige, regelmäßige Parzellenstruktur geprägt. Zusammen mit der ebenfalls großzügigen Straßenraumbreite und den einheitlichen Gebäudefluchten, wie sie die drei- bis viergeschossigen Traufseitbauten ausbilden, entsteht somit ein Straßenbild mit hoher Homogenität. Einheitliche Gebäudehöhen und die Dominanz von Sattel- und Mansarddächern tragen zusätzlich zur Geschlossenheit des Gesamtbildes bei. Allen Gebäuden gemein ist das harmonische Verhältnis zwischen stehenden Fensteröffnungen und geschlossenen Wandflächen, neben der regelmäßigen Reihung der Achsen. Die meist gründerzeitlichen Fassaden sind mehrheitlich verputzt und zeigen eine klare Geschossgliederung in Form von Stockwerksgesimsen und/oder die Betonung des Hauptgeschosses durch Balkone und Verdachungen. Die EG verfügen in der Regel über Ladeneinbauten, wobei die Schaufenster mehrheitlich in angemessener Weise zwischen den Wandpfeilern eingefügt sind und Sockel und Brüstungsfelder aufweisen. Neben historisierenden Sandsteinverkleidungen (Nr. 5a, 20, 28-28a und 44) und Rustizierungen bereichern auch Klinkerfassaden (Nr. 1, 7, 7a, 7b und 48) das Bild; außerdem markante Dachaufbauten u.a. in Form von Türmchen oder Zwerchhäusern. Die - mit Ausnahme - nach Osten hin kleinteiliger werdende Bebauung ist in der Regel schlichter gestaltet, wobei Rundbogentore und kleine Höfe den Straßenraum prägen.

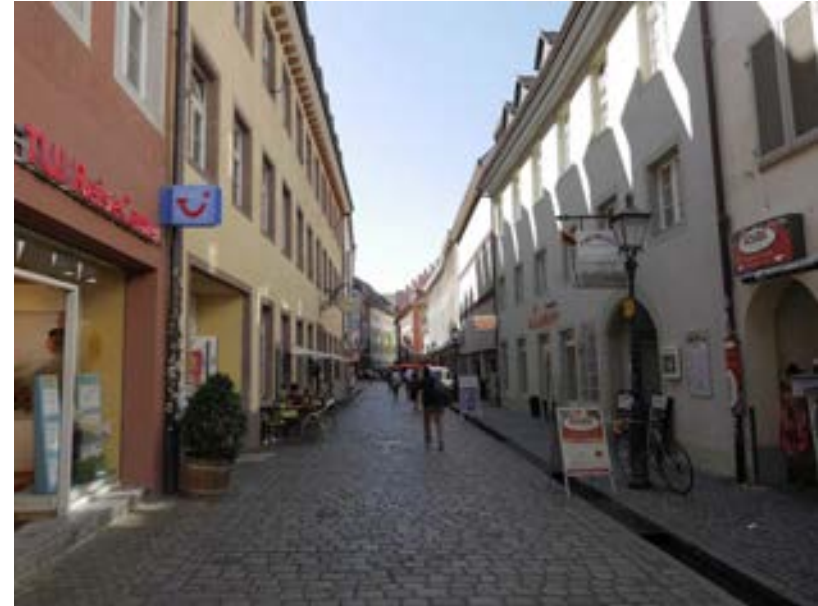
Schlichte Putzfassaden und das Bächle prägen den alten Straßenzug
