Historische Ortsanalyse Gesamtanlage Freiburg im Breisgau

Auftraggeber: Stadt Freiburg i.Br. & Landesamt für Denkmalpflege im Regierungspräsidium Stuttgart
Auftragnehmerin: Alexandra Baier, transform Bamberg (2016/2017, aktualisiert 01/2018)

Historische Ortsanalyse Gesamtanlage Freiburg im Breisgau Denkmalpflegerischer Werteplan

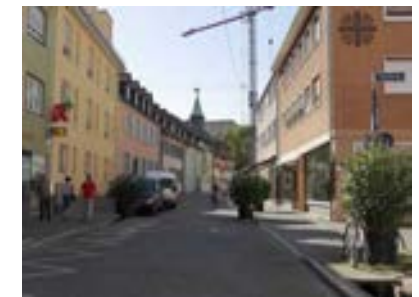
Höhe Engelstraße

Der südliche Abschnitt der Herrenstraße ist geprägt von einer dreigeschossigen, traufständigen Bebauung unter zum Teil sehr steilen Satteldächern mit jüngeren Gaupen oder kleinen Zwerchhäusern. Die im Kern vielfach aus dem 14./15. Jh. stammenden Gebäude reihen sich zu beiden Seiten über schmalen, tiefen Parzellen und bilden damit geschlossene Gebäudefluchten. Die zwei- bis dreiachsigen Fassaden zeigen mehrheitlich jüngere Ladeneinbauten im EG sowie verputzte, nachträglich vereinfachte Lochfassaden mit stehenden Öffnungen in den OG, häufig kombiniert mit abgesetzten Rahmungen und profilierten Traufgesimsen. Aufwendigere EG-Fassaden, u.a. mit historischen Ladeneinbauten oder Portalgewänden, finden sich nur vereinzelt (Nr. 43, 47, 55 und 56). Ab Höhe Münzgasse sind die Gebäude großvolumiger und auch insgesamt reicher gestaltet. Abgesehen von den kirchlichen Sonderbauten zeigen die ehem. Bürgerhäuser hier z.T. reiche Barock- und Gründerzeitfassaden mit symmetrischer Achsenverteilung, gliedernden Lisenen und Trauf- und Gurtgesimsen, neben Bandrustika, Klappläden, Gruppenfenstern oder Wappensteinen als weitere Gestaltungsdetails. Wappensteine, Oberlichter und Erker finden sich schließlich auch im nördl. Straßenabschnitt, u.a. an den sonst schlichten Putzfassaden der ab 1950 erbauten, unter Denkmalschutz stehenden Wohngebäuden des Domkapitels (Nr. 9-19, ungerade), die als zweigeschossige Blockrandbebauung den Abschnitt prägt, oder auch bei Nr. 10-22 (gerade).

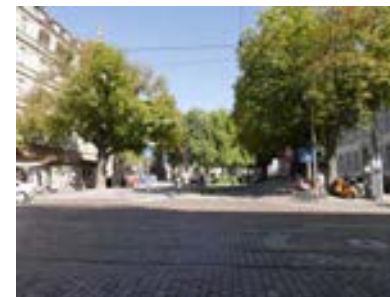
Ecke Kaiser-Joseph-Straße

Der Holzmarkt ist von großvolumigen Sonderbauten mit variantenreicher Dachlandschaft geprägt, die sich über entsprechend großzügigen Parzellen erstrecken und zum Platz hin, v.a. im Süden und Osten, gerade Baulinien ausbilden. Nach Norden, zur Adelhauser Straße hin, liegt als Solitärbau die ehemalige Höhere Mädchenschule. Diese wurde 1890 als dreigeschossiger, zweiflügeliger Monumentalbau mit flachen Mansarddächern und vorspringendem Mittelrisalit erbaut und zeigt reich gestaltete Fassaden mit Rustikamauerwerk, Pilastern und weiterem Dekor. Im Süden dominiert hingegen die „Sachgesamtheit Justizzentrum“ mit ihren aus zwei Bauphasen stammenden, jeweils dreigeschossigen Hauptgebäuden den Platz. Diese entstanden ab 1847 und ab 1915 und zeigen jeweils eine klare Geschoss- und Achsengliederung, v.a. die spätklassizistische Fassade des Eckbaus zur Kaiser-Joseph-Straße, die als wesentliche Gestaltungselemente Stockwerksgesimse und hölzerne Klappläden aufweist. Der Erweiterungsbau von 1915 orientiert sich mit seinem siebenachsigen Mittelrisalit, dem bandrustizierten EG sowie der Pilastergliederung wiederum stark am gegenüberliegenden Schulbau. Er zeigt außerdem eine Kombination aus Putz und Sandstein, der auch für die Fassaden der östlichen Platzseite charakteristisch ist: allen voran die der ehem. Photographische Anstalt (Nr. 10), die Klinker und Sandstein kombiniert und damit wiederum in Kontrast zur feingliedrigen Putzfassade von Nr. 12 steht.

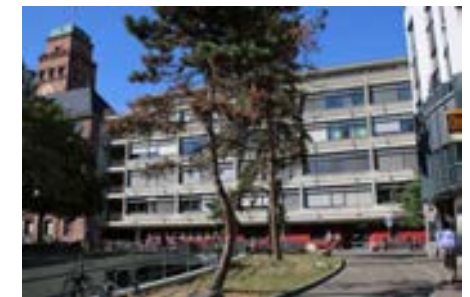
Kollegiengebäude III von 1969

Die Humboldtstraße wird von großvolumigen Universitätsbauten sowie von gründerzeitlichen Wohn- und Geschäftshäusern in Ecklage zur Kaiser-Joseph-Straße gleichermaßen geprägt. Solitärcharakter besitzt (im Westen) v.a. der aus rotem Sandstein erbaute, skulptural durchgebildete Jugendstilbau (Kollegiengebäude I) von Hermann Billing (1906-11), der räumlich mit der in gotisierenden Formen und ebenfalls in Sandstein erbauten Bibliothek von Carl Schäfer korrespondiert. Aus Schäfers Hand stammt auch das Eckgebäude Kaiser-Joseph-Str. 256, das um 1900/01 als Bestandteil einer vierteiligen Gebäudegruppe an der Westseite des Martinstores entstanden war. Die Fassade zeigt Formen im Stil der Spätgotik bzw. der Renaissance mit sandsteinernen Gewänden, Erkern und Volutengiebel. Humboldtstraße 1 und das ehem. Hotel Freiburger Hof (Kaiser-Joseph-Str. 258/ Humboldtstr. 2) wiederum beeindrucken durch ihre spätgründerzeitlichen Fassaden, die eine Kombination von Haustein und Klinker (Nr. 2) zeigen, v.a. aber eine reiche plastische Gliederung in Form von Bandrustika, Gurtgesimsen und Tür- und Fensterverdachungen, neben der symmetrischen Gliederung durch Balkone. Die Mansarddächer beider Gebäude sind mit Gaupen versehen. Beim Freiburger Hof wurden sie nachträglich eingebaut, indem sie über den Achsen sitzen, sind sie aber relativ gut integriert. Alle anderen Gebäude besitzen Satteldächer mit wiederum bauzeitlichen Gaupen, Türmchen und/oder Zwerchhäusern.

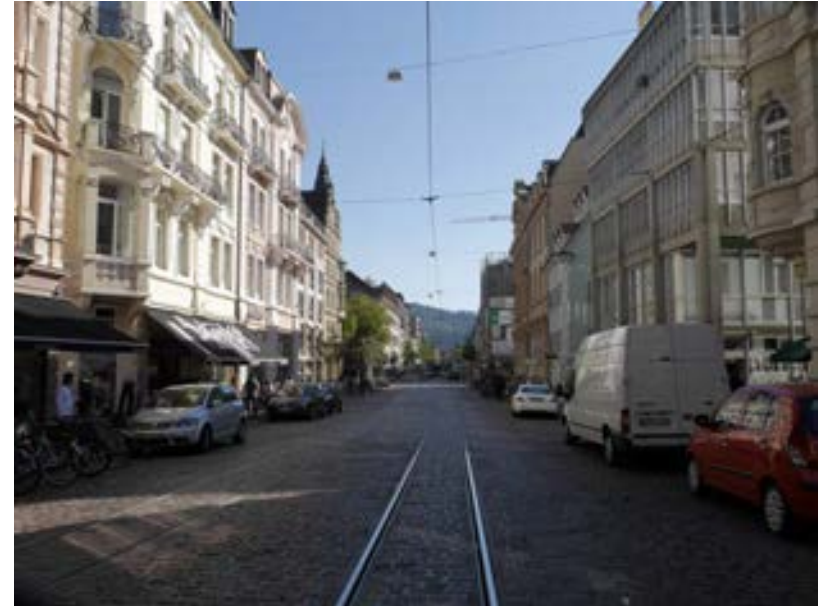
Höhe Martinstor und Gerberau, Blick in südliche Richtung

Zwischen dem Martinstor im Norden und der Dreisam im Süden verlaufender Straßenzug. Als solcher ab 1840 als Hauptachse der sog. Stephanievorstadt in Verlängerung der durch die Altstadt führenden Kaiserstraße angelegt und in einer ersten Phase mit Tordurchfahrtshäusern bebaut. Diese Gebäude Ende des 19. Jh. entsprechend des innerstädtischen Abschnitts der Kaiser-Joseph-Straße mit historistischer Fassadenzier versehen bzw. aufgestockt. Auf Höhe Holzmarkt, Gerberau und Humboldtstraße entstanden des Weiteren große Eckgebäude mit reich gestalteten Fassaden. Das heutige Straßenbild wird von diesen drei- und viergeschossigen, großvolumigen Wohn- und Geschäftshäusern der Gründerzeit geprägt, die in der Mehrzahl unter Denkmalschutz stehen und zur Kaiserbrücke hin markante Ecklösungen zeigen. Auf Höhe Holzmarkt befindet sich zudem das Amtsgericht, ein großer, ab 1847 als „Bezirksstrafgericht“ erbauter Gebäudekomplex, der damit zu den ältesten erhaltenen Vorstadtgebäuden zählt. Dazwischen gibt es aber auch Bauten aus der Wiederaufbauzeit, die zwar moderne Fassadenlösungen zeigen, sich in Traufhöhe und Kubatur aber insgesamt gut an den Altbestand anpassen. Die Blickbezüge in die Umgebung bzw. auf das Martinstor, aber auch die durch Ecktürmchen und Blendgiebel akzentuierten Dächer stellen eine besondere Qualität im Straßenraum dar. Negativ ist allerdings der hohe Überbauungsgrad der Parzellen und damit der weitgehende Verlust von historischen Grün- und Freiflächen.

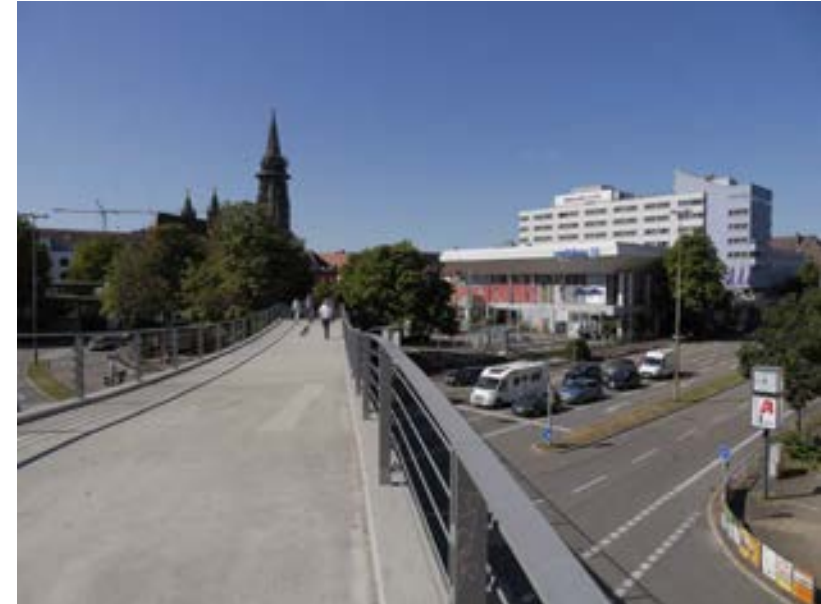
Blick vom Karlssteg auf Karlsplatz und Leopoldring

Zwischen der Altstadt und der nordöstlich davon sich erstreckenden ehemaligen Vorstadt "Neuburg" befindlicher kleiner Platzraum und als solcher im Norden vom Leopoldring, im Süden von der Straße "Auf den Zinnen" und im Osten von der Straße "Am Karlsplatz" begrenzt. Der Platz erhielt seinen Namen zusammen mit der Karlskaserne (Kaiser-Joseph-Straße 143) im Jahr 1796 und war um 1826 als baumbestandene Grünanlage gestaltet; später umfasste er auch das Gebiet des heutigen Stadtgartens. In Folge der Zerstörungen während des Zweiten Weltkriegs erfuhr der Platz starke Eingriffe bzw. rückte durch den Ausbau des Leopoldrings und vor allem mit dem Bau des Karlsstegs (Kulturdenkmal, Leopoldring Flst.Nr. 0-842, 0-845, 0-1599-1600) aus dem öffentlichen "Blickfeld". Am Platz selbst errichtete man auf einem kleinen Inselgrundstück in den 1970er Jahren ein kleines Bürogebäude. Ebenfalls aus dieser Zeit stammt der monumentale Hotel- und Geschäftshauskomplex westlich davon, der sog. Karlsbau, der in Gestalt und Struktur eine totale Abkehr von der historischen Situation bedeutet.

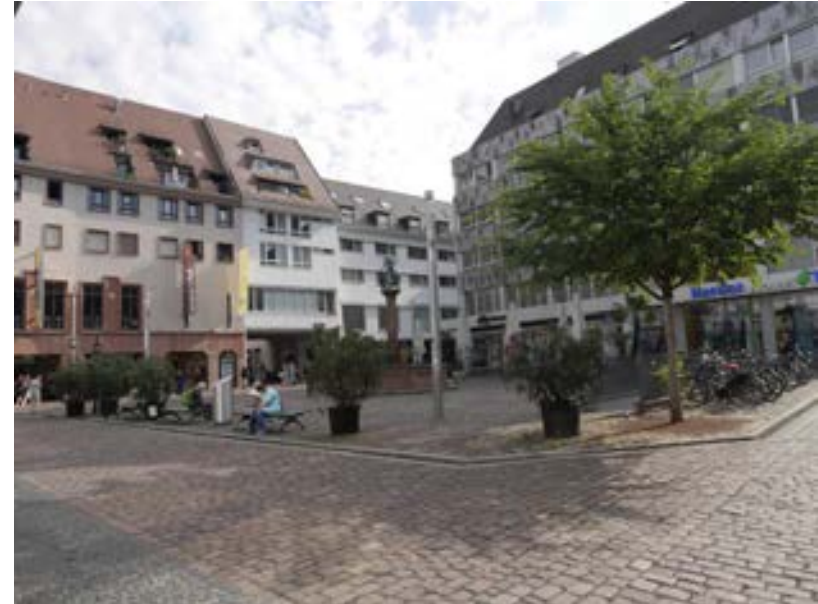
Moderne Raumkanten: Schwarzwald City und "Thalia-Haus"

Innerhalb der Altstadt und hier in zweiter Reihe westlich der Kaiser-Joseph-Straße sich erstreckender kleiner Platzraum, entlang dessen im Norden die Schiffstraße und im Süden die Gauchstraße verlaufen. Nach Abbruch älterer Gebäude im 17. Jh. ursprünglich als Obst- und Gemüsemarkt angelegt kam er in der ersten Hälfte des 19. Jahrhunderts in städtischen Besitz. 1911 erfolgte dann die Aufstellung des in gotisierenden Formen von Max Meckel gestalteten sog. Rauh-Brunnens, benannt nach seinem Stifter Ludwig Rauh. Diese Stiftung erfolgte wiederum im Zuge des Sparkassenbaus unter den Architekten Max und Carl Anton Meckel (1909-11). Dieser grenzt an das "Haus zum Walfisch" an, das damals ebenfalls umgebaut bzw. baulich u.a. durch einen Rücktrakt samt Hofmauer zur Gauchstraße hin erweitert wurde. Teil dieses Gesamtkomplexes „Franziskanerstraße 3“ ist u.a. auch das sog. "Rauh'sche Haus", ein viergeschossiger Traufseitbau an der Gauchstraße, der direkt an den Sparkassenrücktrakt anschließt (siehe Bild). Mit Ausnahme der genannten Gebäude sind die Platzkanten heute von Bauten aus der Wiederaufbauzeit geprägt, allen voran die "Schwarzwald City", ein 1973 eröffneter großvolumiger Geschäftshauskomplex, mit welchem gleichzeitig eines der letzten großen "Trümmergrundstücke" der Altstadt überplant wurde; und im Osten das "Thalia"-Haus mit auffälliger Fassadenverkleidung aus Aluminium, das über zwei Grundstücken in den 1960er Jahren erbaut wurde.

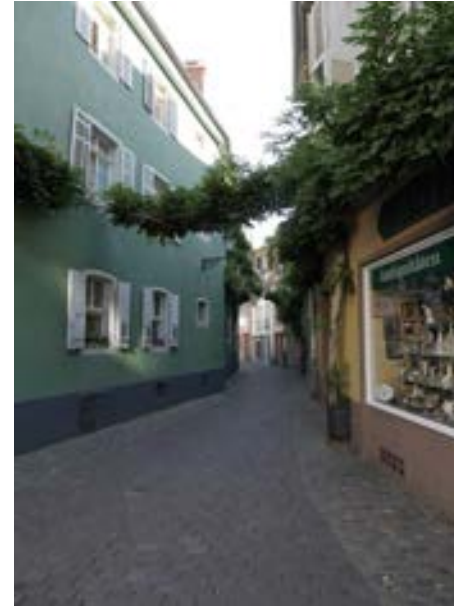
Höhe Oberlinden, Blick in die Konviktstraße

Am östlichen Altstadtrand und hier annähernd parallel zwischen der Herrenstraße und dem Schlossbergring führender Straßenzug mit schmalem, geschwungenem Verlauf. In seinem südlichen Abschnitt hat sich zum Teil Bausubstanz des 15. Jh. erhalten, u.a. bei den Kulturdenkmälern Konviktstraße 43, 45 und 53. Zusammen mit den erhaltenen Gebäuden (u.a. Nr. 53, 53a) bilden diese eine zwei- bis dreigeschossige Traufseitbebauung (mit Satteldächern), die sich wiederum in charakteristischer Weise auf kleinen, vollständig überbauten Parzellen reiht. Die Fassaden selbst stammen vielfach aus dem 19. und frühen 20. Jh. und zeigen regelmäßige Fensterachsen, markante Traufgesimse oder auch Details wie Fensterverdachungen, Klappläden sowie rundbogige Öffnungen in den nachträglich mit Ladeneinbauten versehenen Erdgeschossen. Der heutige Straßenname steht in Zusammenhang mit dem Neubau des Erzb. Konvikts in den Jahren 1823-26 (Herrenstraße 35a/Schoferstr. 1), auf den 1903-1906 der Bau des Erzb. Ordinariats (Herrenstraße 35/Schoferstraße) erfolgte, ein monumentaler Sandsteinbau, der den nördlichen Eingang der Konviktstraße dominiert. Ihm gegenüber erstreckt sich als „jüngster Beitrag“ der weitläufige Wohn- und Geschäftshauskomplex Konviktstraße 1-41 (ungerade). Dieser wurde als Bestandteil der neuen "Schlossberggarage" von unterschiedlichen Architekten zw. 1975- 85 errichtet (Kulturdenkmal-Prüffälle). Bei Nr. 10 (Neubau) findet sich ein erhaltenwerter Muschelkalkbrunnen.

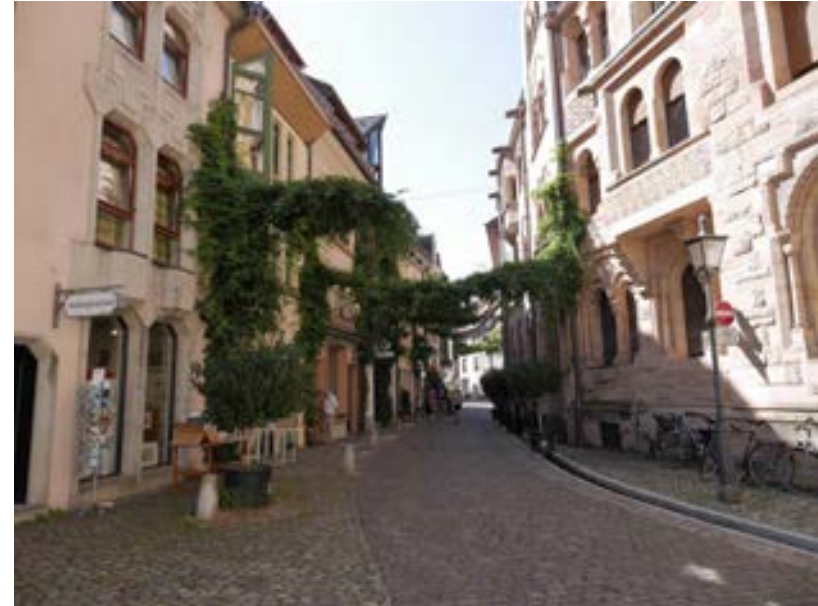
Höhe Schoferstraße, Neue Dombauhütte

Das Straßenbild der schmalen und leicht geschwungenen Konviktstraße ist in weiten Abschnitten von dreigeschossigen, verputzten Traufseithäusern unter steilen Satteldächern geprägt. Diese gingen im Westen zum Teil aus älteren Rückgebäuden der Herrenstraßenanwesen hervor oder wurden an deren Stelle im 19. Jh. neu erbaut. Die Wohn- und Geschäftshäuser im Osten wiederum sind das Resultat der Sanierungsmaßnahmen der 1970er/80er Jahre, bei denen außer in puncto Nutzungsvielfalt v.a. auch an die kleinteilige, spätmittelalterliche Parzellenstruktur angeknüpft wurde. Neben insgesamt einheitlichen Gebäudehöhen sorgt v.a. die Beibehaltung der alten Baulinie im Osten für eine hohe Geschlossenheit im Straßenbild. Wesentliche Gestaltungsmerkmale der postmodernen Gebäude sind individuelle Ladenfassaden, die Kombination unterschiedlicher Fenster- und Türformate sowie von Materialien wie Putz, Beton und Naturstein, neben der Betonung des Übergangs zum individuell ausgebauten Dach in Form markanter, z.T. weit vorkragender Traufgesimse. In Anlehnung an die Bebauung der Westseite zeigen die Gebäude gleiche Geschosshöhen und in der Regel seitliche Eingänge ebenso wie durch Sockel und Brüstungsfelder gefasste Schaufenster. Die ebenfalls im 20. Jh. mit Ladeneinbauten z.T. auch mit Passagen überformten Erdgeschosse der westlichen Gebäudezeile integrieren vielfach ältere Portale, die gleichzeitig als besonderes Merkmal der Straße anzusprechen sind.

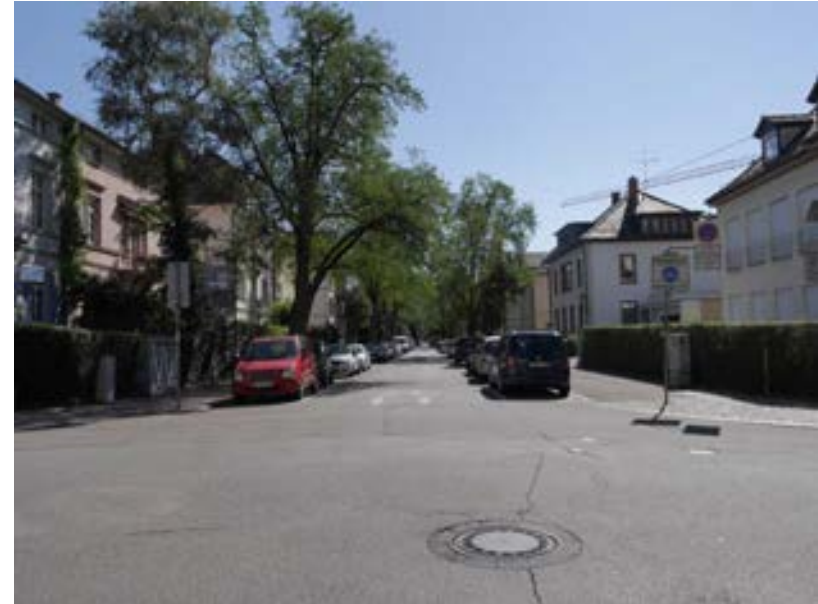
Höhe Wallstraße und Holzmarkt, Blick in südliche Richtung

Zwischen dem Holzmarkt und der Wallstraße im Norden und der Dreisamstraße im Süden verlaufender Straßenzug. Als Bestandteil der Stephanievorstadt ab 1860 als "Neue Straße" im Bereich der eingelegten Befestigungsanlage angelegt und 1866 nach Großherzogin Luise von Baden benannt. Gerader, von Vorgärten und Alleebäumen begleiteter Straßenraum, in dessen südlicher Verlängerung, vergleichbar mit der Marienstraße, ein über die Dreisam führender Steg sowie ein repräsentativer Brunnen liegen. Als Bestandteil der rasterartigen Straßenstruktur zeigt die Luisenstraße eine offene Blockrandbebauung mit zwei- bis dreigeschossigen Einzel- und Doppelvillen mit flachen Walmdächern. Hierzu zählen als älteste Gebäude von 1860 die Kulturdenkmale Wallstraße 2/Luisenstraße 1 und Luisenstraße 11, die gleichzeitig als Eckgebäude ausgebildet sind und repräsentative, streng gegliederte klassizistische Fassaden zeigen. Die erhaltenen Gebäude Nr. 4-6 und 7 sind hingegen schlichter oder weisen moderne Zutaten wie Dachausbauten auf. Nr. 7a, ebenfalls erhalten, fällt allerdings aus Reihe: Es liegt abgerückt von der Straße in zweiter Reihe und hier unmittelbar am heute verrohrten Stadtbach. Bereits am Plan von 1844 ist ein Gebäude an dieser Stelle vorhanden, womit es im Kern älter als die übrige Bebauung sein dürfte und vielleicht aus einem alten Garten- oder Art "Wächterhäuschen" hervorgegangen sein könnte. Daneben gibt es einige Neubauten, die sich aber relativ unauffällig ins Gesamtbild integrieren.

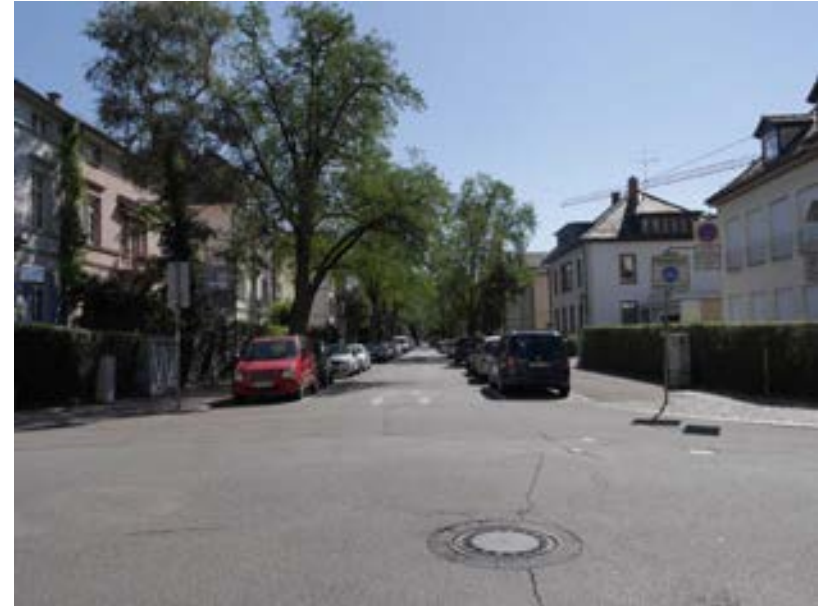
Höhe Wallstraße und Holzmarkt, Blick in südliche Richtung

Die Luisenstraße ist zu beiden Straßenseiten von einer offenen Bauweise in Form von zwei- bis dreigeschossigen Einzel- und Doppelvillen geprägt. Diese stehen jeweils unter flach geneigten Walmdächern oder unter mit Zwerchhäusern akzentuierten Satteldächern inmitten großzügiger Gärten und verfügen durchgängig über schmale Vorgartenzonen. Vor allem in Ecklage zur Wall- und zur Dreisamstraße haben sich diese typischen Villenbauten der Zeit um 1860 (Wallstraße 1/Luisenstraße 2, Luisenstraße 5-6 und 11) erhalten. Als solche weisen sie entsprechend streng gegliederte, spätklassizistische Putzfassaden mit schmalen stehenden Öffnungen auf, neben der Betonung der Mittelachse und einer insgesamt feingliedrigen, zurückhaltenden Dekoration v.a. im Bereich der Fenster und der Traufe. Klappläden, Balkone und Stockwerksgesimse bereichern außerdem das jeweilige Fassadenbild, das insgesamt sehr individuell gehalten ist. Daneben stehen Luisenstraße 3 und 7 als Vertreter spätgründerzeitlicher Miethausbauten bereits für die weitere bauliche Entwicklung der Luisenstraße, die noch bis ins späte 20. Jh. andauern sollte, wie sich an den Neubauten v.a. im südlichen Abschnitt ablesen lässt.

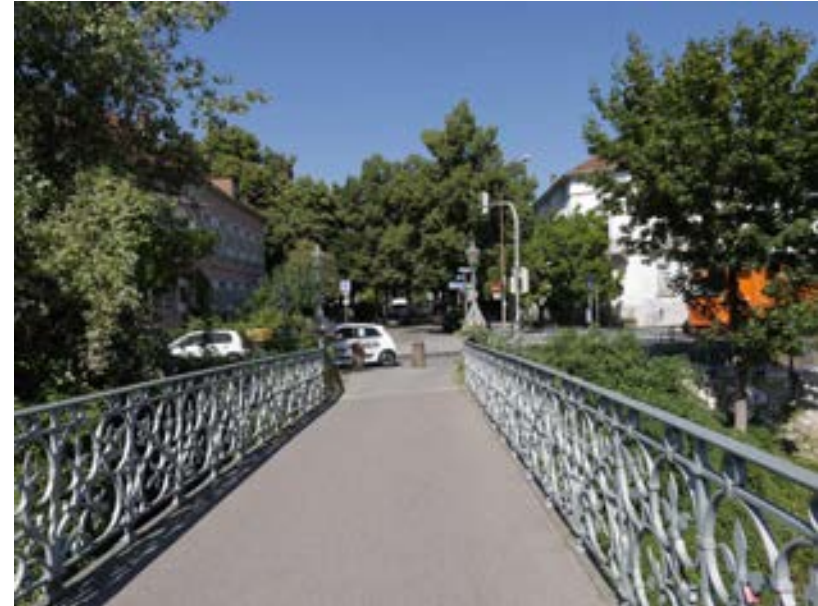
Blick vom Mariensteg in die von Alleebäumen gesäumte Marienstraße

Von der Gerberau im Norden zur Dreisamstraße im Süden führender Straßenzug, der somit die Altstadt mit dem in der zweiten Hälfte des 19. Jh. angelegten Villenviertel verbindet und fast durchgängig aus Kulturdenkmalen besteht. Auf Höhe Altstadt schmaler und zur Wallstraße hin ansteigender Verlauf, der nach Westen hin von der Hauptfassade des neobarocken Schulbaus Marienstraße 10a (err. 1909, heute Museum) dominiert wird. Ihm gegenüber liegt die für das Gebiet typische kleinbäuerlich-handwerklich geprägte Wohnbebauung Marienstraße 13 -15 (im Kern 18. Jh.), zu der auch älteste Gebäude der Marienstraße zählt: Das "Haus zur Sichelschmiede" (Nr. 17, im Kern 15. Jh). Ab Höhe Adelhauserstraße wechselt die Marienstraße dann recht abrupt ihr Erscheinungsbild und ihre Struktur: So findet sich im Abschnitt nördlich der Wallstraße zu beiden Seiten eine geschlossene, dreigeschossige Blockrandbebauung v.a. der 1880/1890er Jahre, die charakteristische Putzfassaden mit regelmäßiger Fenster- und Geschossgliederung sowie Satteldächer mit Gaupen zeigt. Südlich der Wallstraße geht die Bebauung schließlich über in eine offene, durch Vorgärten gegen den Straßenraum begrenzte Blockrandbebauung. Sie stammt vielfach aus den 1870er Jahren und zeigt Fassaden in spätklassizistischer Gestaltungsweise. Hierzu zählt auch das ehem. Marienbad (Dreisamstr. 21), das erste Freiburger Hallenschwimmbad (1870ff-1938), das heute u.a. als Theater und Ausstellungsort genutzt wird.

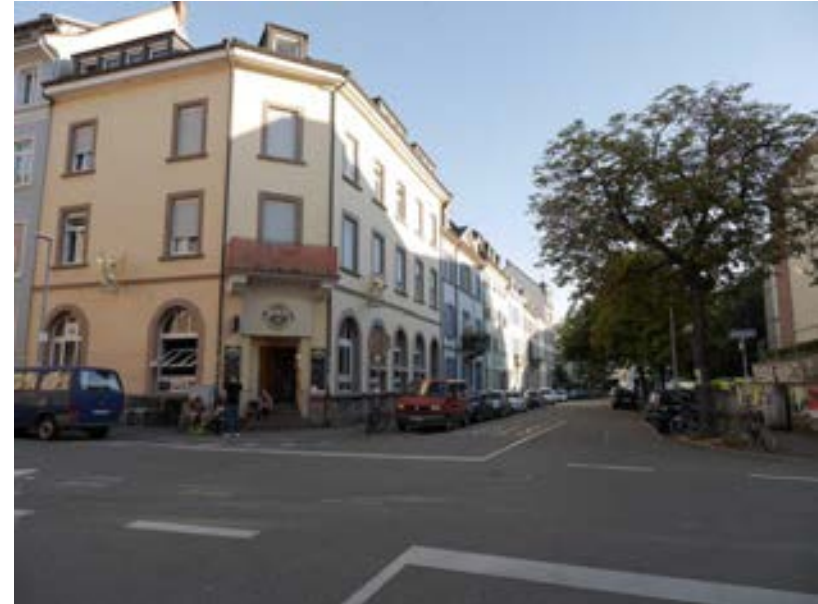
Ecke Belfortstraße

Im südwestlichen, rasterartig strukturierten Stadterweiterungsgebiet liegender und hier zwischen der Wilhelmstraße und der Bertoldstraße in Nord-Süd-Richtung verlaufender Straßenzug. Zusammen mit den beiden Querstraßen Sedan- und Belfortstraße um 1870 angelegt. Wie diese zeigt die Moltkestraße eine geschlossene Blockrandbebauung in Form dreigeschossiger Traufseithäuser mit Satteldächern (mit Gaupen), an die sich rückwärtig zum Teil ältere Hofgebäude anschließen. Charakteristisch ist auch der Wechsel von Tordurchfahrtshäusern mit solchen, die über seitliche Hauseingänge mit Außenstufen verfügen. Hierzu zählen etwa die repräsentativ durch Balkone akzentuierten Eckgebäude Nr. 28a, 30 und 29-31, die im EG zusätzlich Läden bzw. Gaststätteneinbauten aufweisen. Die überkommene historische Bausubstanz ist mit Ausnahme der beiden Kulturdenkmale Nr. 27 und 34 erhaltenswert und zeigt Putzfassaden mit regelmäßigen Fensterachsen sowie eine hierarchische Geschossgliederung in Form von Gurtgesimsen und Fensterverdachungen. Im mittleren und nordöstlichen Abschnitt dominieren allerdings Neubauten das Bild, allen voran der großvolumige Geschäftshauskomplex an der Ecke Bertoldstraße, der hier eine Störung darstellt.

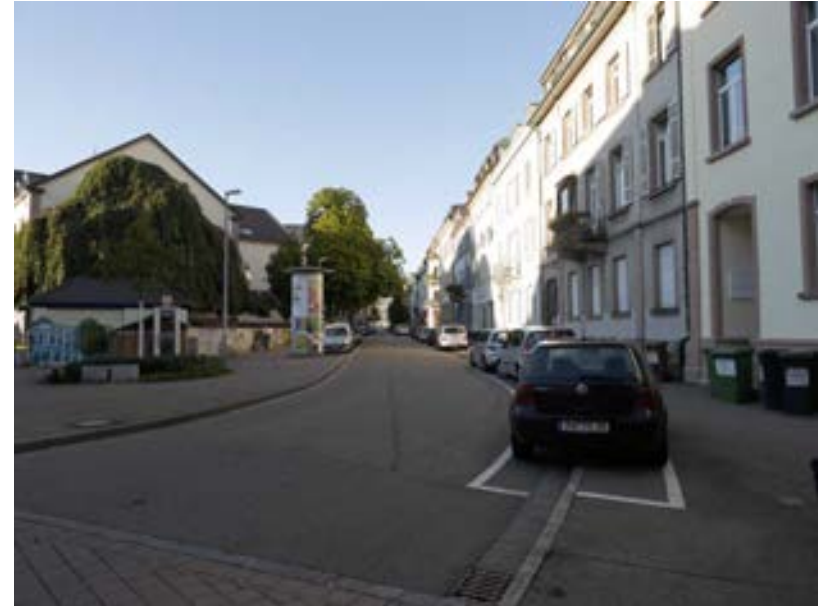
Höhe Wilhelmstraße, Blick in nördliche Richtung

Die Moltkestraße zeigt fast über ihre gesamte Länge eine regelmäßige, großzügige Parzellenstruktur, die gleichzeitig den wesentlichen städtebaulichen Ordnungsfaktor darstellt. Die überkommene historische Bausubstanz ist durchgängig dreigeschossig und traufständig und bildet damit einheitliche Gebäudefluchten aus, wodurch wiederum ein geschlossener Raumeindruck entsteht. Alle Gebäude stehen außerdem jeweils unter Satteldach, das bei Eckgebäuden abgewalmt ist und häufig durch Konsolfries betonte Traufzonen zeigt. Bauzeitliche Dachaufbauten wie Zwerchhäuser (Nr. 32) oder Türmchen (Nr. 42) bilden eine Ausnahme. Die ausschließlich verputzten, vielfach vierachsigen Fassaden sind gekennzeichnet durch eine für die Erbauungszeit typische klare Geschoss- und Achsengliederung mit besonderer Betonung des 1. OG durch Fensterverdachungen, Balkone und Gesimse sowie seitlich liegende Tore und/oder Hauseingänge. Häufig haben sich als weitere Gestaltungselemente Klappläden erhalten; auch ist die Gestaltung der EG-Zonen durch rund- oder segmentbogige Öffnungen üblich. Trotz z.T. jüngerer Laden- oder Gaststätteneinbauten hat sich mehrheitlich auch der Bezug zwischen Erd- und Obergeschossen erhalten und damit klar abgesetzte Brüstungsfelder und Sockelzonen aus unverputztem Sandstein, die u.a. im Bereich der Ecklokale mit Außenstufen versehen sind.

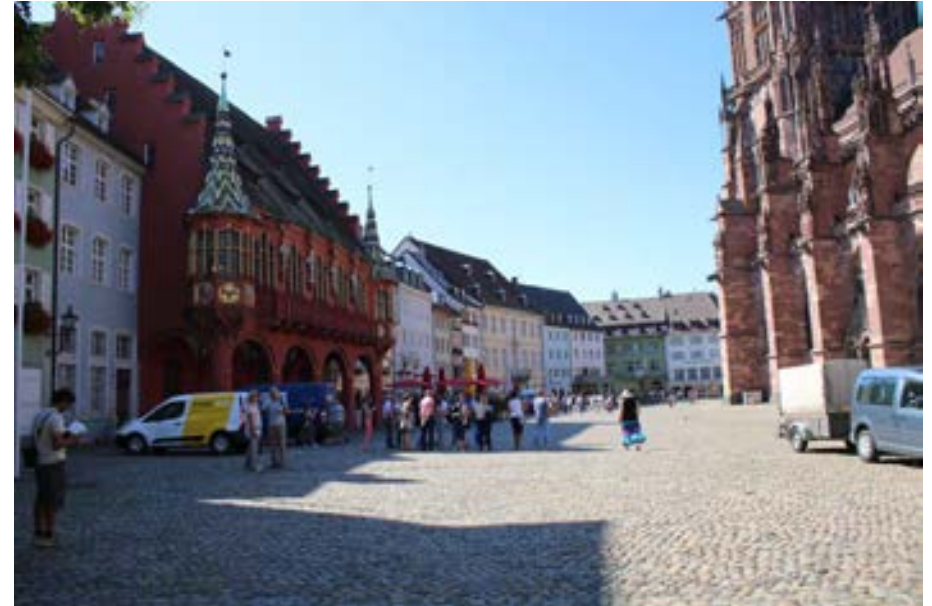
Südliche Platzseite mit "Historischem Kaufhaus"

Hervorgegangen aus dem alten Kirchhof und Marktplatz markiert der Münsterplatz den Mittelpunkt der Altstadt. Als solches umschreibt er einen quereckigen Grundriss und zeigt eine überwiegend traufständige, viergeschossige Bebauung unter Satteldach, die mehrheitlich unter Denkmalschutz steht. In ihrer Geschlossenheit ordnet sich diese dem "Münster" (ab 1200-16. Jh.) unter, das fast die gesamte Breite des Platzes einnimmt. Eingespannt zw. der Kaiser-Joseph-Straße im Westen und der Herrenstraße im Osten und mit diesen jeweils über einen breiten Zugang verbunden, gehen nach Norden und Süden schmale Stichgassen ab. Dazwischen erstrecken sich im Süden auf tiefen Grundstücken die zum Teil bis ins 13. Jh. zurückreichenden, nach 1944 wiederhergestellten Bürgerhäuser und Sondergebäude, darunter das "Historische Kaufhaus", das Erzb. Palais und das sog. Wenzinger-Palais (heute Stadtmuseum). Eine eigenständige Baugruppe bilden im Südosten die Hauptwache und kirchliche Sonderbauten, die hier in Form zweigeschossiger, z.T. giebelständiger Einzelbauten über kleinen Parzellen stehen. Im Westen und Norden wiederum liegen neben ebenfalls 1950 erbauten und mit traditionellen Lochfassaden versehenen Geschäftshäusern die sgraffitoartig gestaltete Stadtbibliothek (um 1960) und das mit Betonfertigteilen verkleidete sog. Kaufhaus Mohl von 1975 (heute Breuninger), mit denen gleichzeitig neue Gestaltungsakzente innerhalb des "historischen" Platzbildes gesetzt wurden.

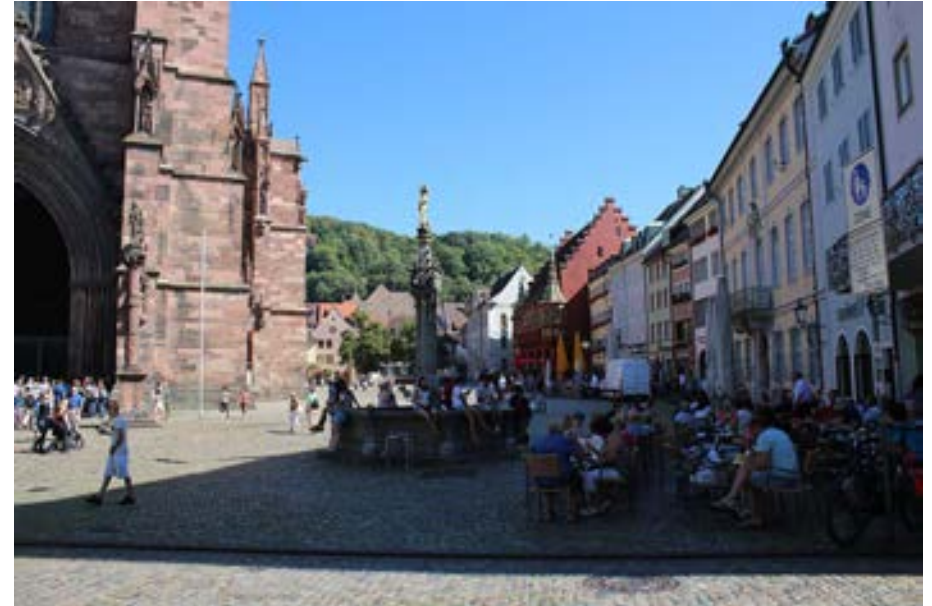
Münsterplatz, Höhe Eisenstraße

Der Münsterplatz wird, abgesehen vom monumentalen, in rotem Sandstein errichtetem Münsterbau, von viergeschossigen, traufständigen Geschäftshäusern unter Satteldach geprägt. Diese bilden nach drei Platzseiten geschlossene Baufluchten aus und zeigen verputzte, durch quadratische oder stehende Öffnungen regelmäßig gegliederte Fassaden. Klappläden, Sprossenfenster, profilierte Rahmungen, die z.T. auch farbig gefasst sind (u.a. Nr. 4) verfeinern das Bild, neben Stockwerksgesimsen und profilierten Traufgesimsen. Im Südosten wird diese Regelmäßigkeit von einer kleinteiligen Baugruppe durchbrochen, die sich v.a. auch durch ihre steilen Walmdächer auszeichnet. Das historische Kaufhaus, das Erzb. Palais oder das ehem. Stadtpalais von Chr. Wentzinger wiederum heben sich außer durch ihre Großvolumigkeit durch ihre repräsentativ durch Arkaden, Türmchen, Portale, Balkone oder auch mit figurativer Bauplastik verzierten Fassaden hervor. Das Dach des "Historischen Kaufhauses" zeigt außerdem markante Stufengiebel, ein Motiv, das sich ebenfalls am wieder aufgebauten Kornhaus im Norden findet. Als einziger giebelständiger Bau ist es Bestandteil der die alte, gerade Baulinie nachzeichnenden Traufseitbebauung der Wiederaufbauzeit, die wiederum von der durch Risalite gegliederten, dekorativ gestalteten Fassade der Stadtbibliothek dominiert wird. Mit Ausnahme der Waschbetonfassade des Kaufhauses Breuninger präsentieren sich die Fassaden im Westen u.a. aufgrund von EG-Arkaden wiederum "historischer".

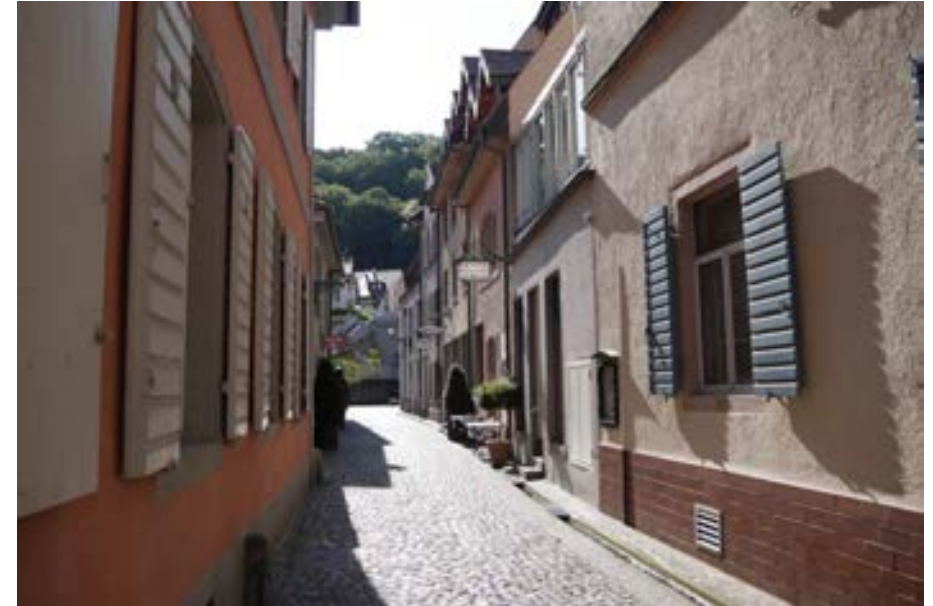
Blick in die Münzgasse von der Herrenstraße aus

Die im Westen zwischen der Herrenstraße und im Osten zwischen der Konviktstraße führende kurze Verbindungsgasse stellt gleichzeitig eine Fortführung der Schusterstraße dar und zeigt entsprechend eine von Gastwirtschaften und Geschäftshäusern dominierte Gebäudenutzung. Anders als die Schusterstraße weist die schmale Münzgasse eine großzügige Parzellenstruktur auf, über der sich in Traufseitstellung die zwei- bis dreigeschossigen Gebäude unter von kleinen Dachgaupen bekrönten Sattel- bzw. Walmdächern reihen. Sowohl die in Ecklage zur Münzgasse stehenden Herrengassenanwesen Nr. 41 und 43 (jeweils mit Rückgebäude) als auch das aus zwei Hausteilen bestehende Eckgebäude Münzgasse 3/Konviktstraße 8 zeigen bis heute repräsentative Putzfassaden des 18./19. Jh. Als solche weisen sich durchgängig regelmäßig gereimte, hochrechteckige Fenster- und Türöffnungen auf, neben Stockwerksgesimsen, Klappläden und profilierten Traufgesimsen. Die Fassade des Eckgebäudes Münzgasse 3/Konviktstraße 8 hebt sich durch die beiden Barockportale und den vergoldeten Ausleger noch zusätzlich hervor. Als Standort der historischen "Münze" kommt der Gasse dokumentarischer Wert für die Stadtgeschichte zu.

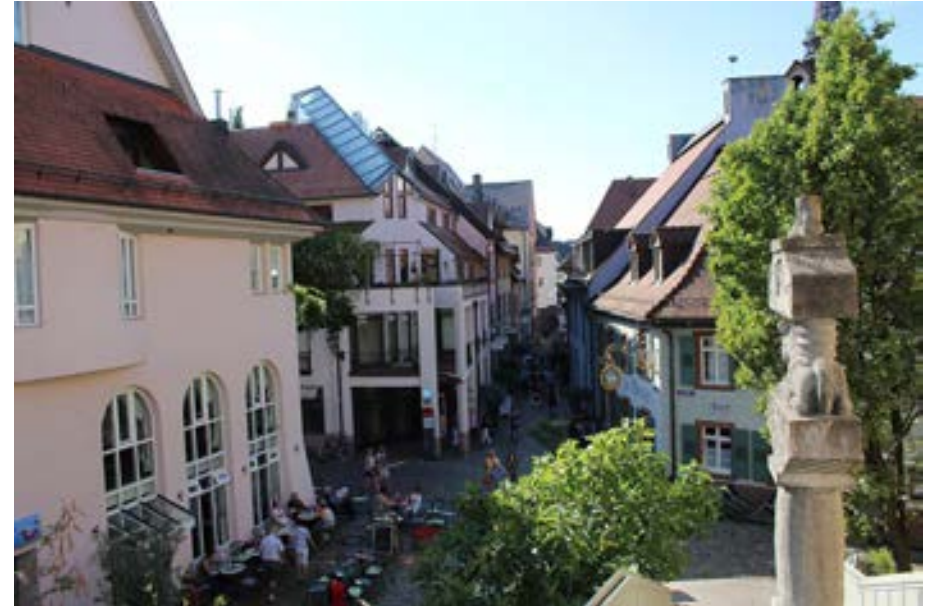
Münzgasse, von der Konviktstraße aus

Die im Westen zwischen der Herrenstraße und im Osten zwischen der Konviktstraße führende kurze Münzgasse zeigt in Fortführung der Schusterstraße eine von Gastwirtschaften und Geschäftshäusern dominierte Gebäudenutzung. Anders als die Schusterstraße weist die schmale Münzgasse jedoch eine großzügige Parzellenstruktur auf, über der sich in Traufseitstellung die zwei- bis dreigeschossigen Haupt- und Nebengebäude reihen. Aufgrund der unterschiedlichen Gebäudehöhen ergibt sich keine geschlossene Trauflinie, und auch der Wechsel von Walm- und Satteldächern trägt insgesamt zur Belebung der Dachlandschaft bei. Die Dächer tragen außerdem kleine Dachgaupen, die in der Regel direkt über den Fensterachsen sitzen und sich damit gut integrieren. Sowohl die in Ecklage zur Münzgasse stehenden Herrengassenanwesen Nr. 41 und 43 (jeweils mit Rückgebäude) als auch das aus zwei Hausteilen bestehende Eckgebäude Münzgasse 3/Konviktstraße 8 zeigen bis heute repräsentative Putzfassaden des 18./19. Jh. Als solche weisen sie durchgängig regelmäßig gereimte, stehende Fenster- und Türöffnungen auf, neben Stockwerksgesimsen, Klappläden und profilierten Traufgesimsen. Die repräsentative Fassade des Eckgebäudes mit ihren reich verzierten Barockportalen und den vergoldeten Wirtshausausleger verleiht dem Straßenraum noch zusätzlich Bedeutung.

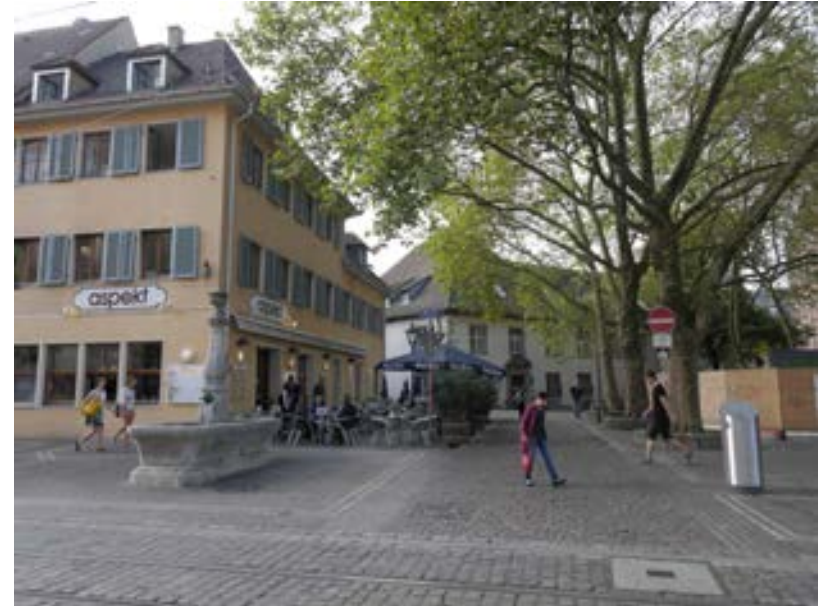
Höhe Bertoldstraße und Peterhof (Hintergrund)

Kurze Nebengasse der Altstadt und hier zwischen der Kaiser-Joseph-Straße im Südosten und der Bertoldstraße im Nordwesten verlaufend. Der Name von „Nüw-Münz-Straße“ herkommend und als solche seit dem 15. Jh. bestehend. Seit 1492 kaufte die Abtei des Benediktinerklosters St. Peter im Schwarzwald hier nach und nach Grundstücke und Gebäude zum Zwecke der Errichtung eines Klosterhofes. Dieser sog. Peterhof wurde zwischen 1585-1587 umgebaut und umfasste mit den dazugehörigen Nebengebäuden ein weitläufiges Areal, das sich um 1900 (vgl. Plan) entlang der Peterstraße bis auf Höhe Löwenstraße erstreckte. Kurz nach 1900 bereits entstanden dort die ersten Kollegiengebäude der Universität, die nach 1945 um weitere Neubauten ergänzt wurden. Während die Peterstraße in Folge dieser Maßnahmen schrittweise überbaut wurde, hat sich der Peterhof (Niemensstraße 10, Kulturdenkmal) erhalten: Bis 1960 wieder aufgebaut prägt er bis heute mit seinem markanten Kopfbau den nördlichen Abschnitt der Niemensstraße, in deren trichterförmiger Aufweitung sich noch die alte Peterstraße widerspiegelt. Außerdem hat sich in ihrem südöstlichen Abschnitt die kleinteilige historische Bebauungs- und Parzellenstruktur in Form von schmalen dreigeschossigen, im Kern aus der Zeit um 1460 stammenden Wohngebäuden erhalten (Kulturdenkmale Nr. 3, 4, 6, 8). Die übrige Bebauung, v.a. Wohngebäude mit Läden und Gaststätten im EG, stammt aus den 1950/60er Jahren und weicht in Gestalt und Struktur vom Altbestand ab.

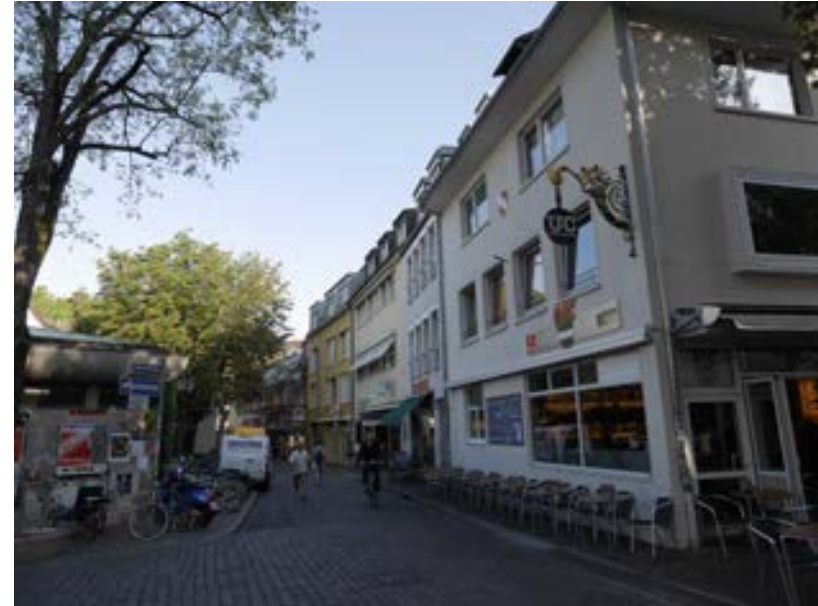
Platzartige Aufweitung, Höhe Universitätsstraße

Das überkommene Straßenbild der Niemensstraße ist in weiten Abschnitten von dreigeschossigen, traufständigen Satteldachbauten unterschiedlicher Zeitstellung geprägt, viele darunter aus der Wiederaufbauzeit und später, die außerdem mit jüngeren Dachausbauten versehen wurden. Die beim Wiederaufbau übernommenen Baulinien und Raumkanten sorgen insgesamt für ein hohes Maß an Geschlossenheit, allen voran an der platzartigen Aufweitung zur Universitätsstraße, die zudem hohe Aufenthaltsqualität besitzt. Hier liegen über schmalen, spätmittelalterlichen Parzellen gleichzeitig auch die ältesten erhaltenen Gebäude (v.a. Nr. 4, 6, 8), deren verputzte Fassaden im Habitus des 19. Jh. erhalten sind und entsprechend stehende Öffnungen und markante Traufgesimse mit Konsolfries zeigen. Die Dachgaupen und die Sprossenfenster wurden hingegen nachträglich eingebaut; ebenso erfuhren die historischen Ladenfassaden durch den Einbau neuer Schaufenster sowie die Anbringung von Werbeanlagen eine starke Beeinträchtigung. Noch bauzeitlich durch Wandpfeiler, Brüstungen und Schaufenster gegliederte Fassaden weisen Niemensstraße 5 und Universitätsstraße 13 auf, wobei ersterer insgesamt gut in bauzeitlichem Zustand der Zeit um 1900 erhalten ist und sich außer durch seinen Eckerker auch durch ein markantes Dach mit weit vorkragendem Traufgesims abhebt. Als Solitärbau liegt am nördlichen Ausgang der Niemensstraße noch der um 1960 wieder aufgebaute "Peterhof" (Nr. 10) mit barockem Portal und Walmdach.

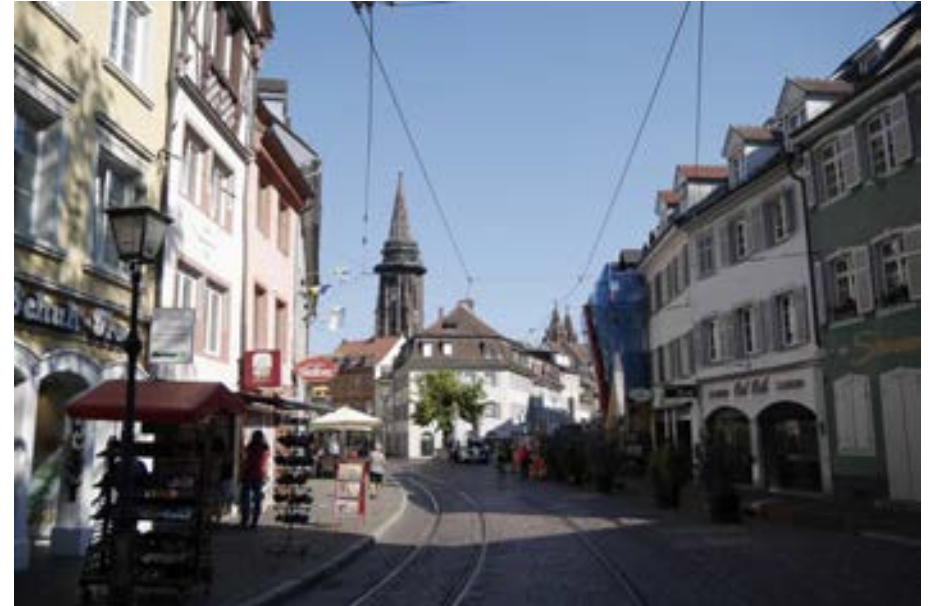
Einer der ältesten Plätze der Altstadt: Oberlinden, Höhe Schwabentor

Als stadträumliches Pendant zu "Unterlinden" ist der platzartige Straßenraum Oberlinden Teil der mittelalterlichen Kernstadt, wo er durch das Zusammentreffen der bereits vor der Stadtgründung bestehenden Verkehrswege Salzstraße und Herrenstraße entstanden war. Die namensgebende Linde an der Straßengabelung wird erstmals 1291 erwähnt. Die heutige Linde stammt wohl aus dem Jahr 1729, ebenso die Marienstatue (18. Jh.), während der Brunnen 1862 hinzukam. Der zentrale Standort innerhalb des Schwabentors begünstigte die Niederlassung von Wirten und Handwerkern, deren Sonderstellung u.a. zwei Ordnungen des 16. Jh. belegen. Der Wohlstand der hier lebenden "Oberlindener" spiegelt sich v.a. bis heute im Baubestand wider, zumal dieser 1944 von größeren Zerstörungen verschont geblieben war. Von Norden kommend reihen sich die (beinahe) durchgängig unter Denkmalschutz stehenden und vielfach über mittelalterliche Tiefkeller verfügenden, drei- bis viergeschossigen Traufseithäuser über schmalen, im Süden bis an die Stadtmauer reichenden Parzellen. Diese umfassen kleine Hofräume und rückwärtige Nebengebäude, die ebenfalls unter Denkmalschutz stehen. Die mit sprechenden Hausnamen bezeichneten Hauptgebäude tragen steile (zu den Kreuzungen hin abgewalmte) Satteldächer mit jüngeren Gaupen. In den repräsentativen Fassaden spiegeln sich außerdem die unterschiedlichen Stilepochen wider, womit sich hier Details wie Zierfachwerk, Stuckelemente bis hin zu Malereien finden.

Zu beiden Seiten der Straße Oberlinden reihen sich die drei- bis viergeschossigen Traufseithäuser über oft sehr schmale, im Süden sich bis an die Stadtmauer und im Norden ursprünglich bis an die Konviktstraße reichende Parzellen mit dazugehörigen Rückgebäuden. Die mit sprechenden Hausnamen bezeichneten Hauptgebäude tragen steile, zu den Kreuzungen hin abgewalmte Satteldächer. Diese zeigen über den Fensterachsen sitzende Gaupen, bzw. bilden durchlaufende First- und Trauflinien aus, was zusammen mit der geschlossenen Bauflucht zur hohen Einheitlichkeit des Straßenbildes beiträgt. Die mehrheitlich verputzten, zwei- bis fünfschigen Fassaden weisen regelmäßig gereihte Fensterachsen und stehende Öffnungen, z.T. mit Klappläden auf und als oberen Abschluss profilierte, z.T. mit Konsolfries versehene Traufgesimse. Die südliche Seite ist dabei vielgestaltiger, u.a. durch Malereien und Stuck- oder Fachwerkzier. EG-Zonen sind mehrheitlich durch Wandpfeiler und Sockelgesimse gegliedert, während erhaltene historische Gewände selten sind. Südöstlich der Konviktstraße wird die Bebauungs- und Parzellenstruktur großzügiger. Teil davon ist u.a. das an das Schwabentor angrenzende, im Stil des 16. Jh. erbaute Geschäftshaus Nr. 25 (um 1900); und auch der markante Kopfbau Oberlinden 1, an der Straßengabelung zur Herrenstraße, und damit räumliches Pendant zum Schwabentor, hebt sich mit steilem Mansarddach wiederum als Solitärbau aus der Reihe von Bürgerhäusern hervor.

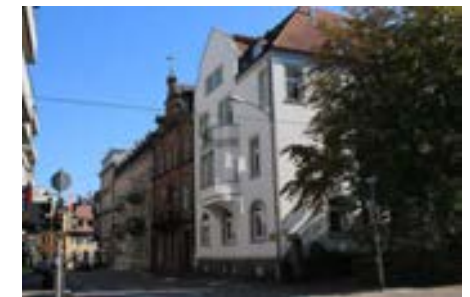
Höhe Wallstraße 20-26

Im Hauptabschnitt der Wallstraße zwischen Holzmarkt und Greifeneggring herrscht eine gelockerte Bebauung in Form von zwei- bis dreigeschossigen Einzel- und Doppelvillen der 1860/70er Jahre mit flachen Walmdächern vor. Die Fassaden sind repräsentativ gestaltet und erhalten durch abgesetzte Sockel, Stockwerksgesimse und Konsolfriese eine klare Horizontalgliederung. An den Eingängen der Stichgassen zeigen die Gebäude abschrägte Ecken, die durch Erker zusätzlich akzentuiert sind. An weiteren Details finden sich Balkone oder angebaute Loggien, worin sich der gehobene Wohnstandard ihrer Erbauer ebenfalls widerspiegelt. Der kurze Abschnitt zwischen Greifenegg- und Schwabentorring zeigt im Süden hingegen eine geschlossene Blockrandbebauung (Nr. 20-26, gerade) in Form dreigeschossiger Traufseithäuser mit reich gestalteten Fassaden und markanten Dachlösungen. Stilistisch gehört diese Baugruppe damit der spätgründerzeitlichen Bebauung des Schwabentorring und der Karthäuserstraße, wo die Gebäude im Gegensatz zur Wallstraßenbebauung allerdings vielfach Läden oder Gaststätten in ihren Erdgeschossen beherbergen.

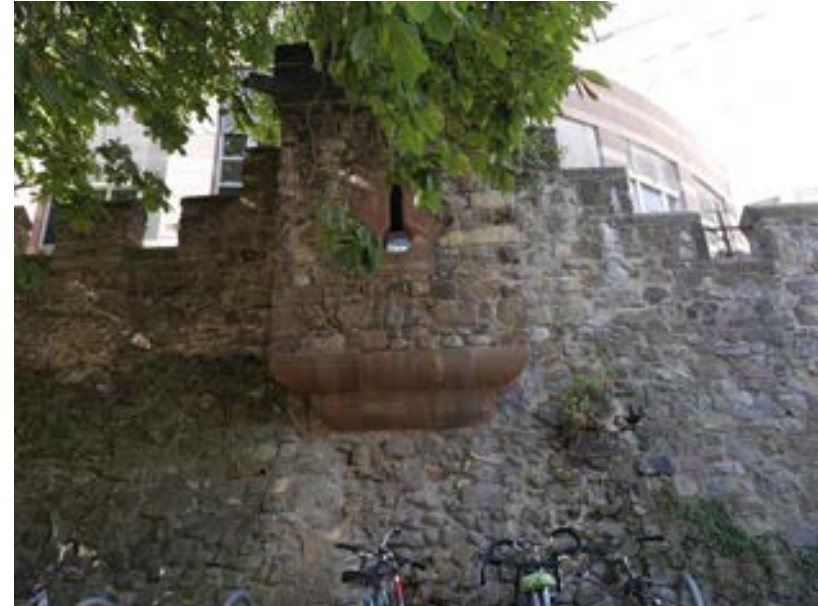
Südliche Stadtmauer mit Erker Höhe Augustinerplatz

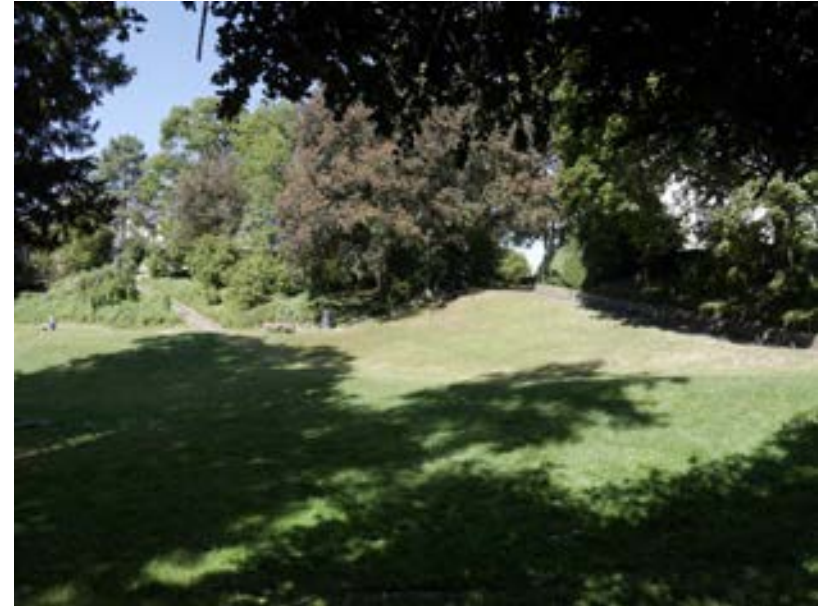
Der Park bewahrt in seiner Topografie die barocke Bastion

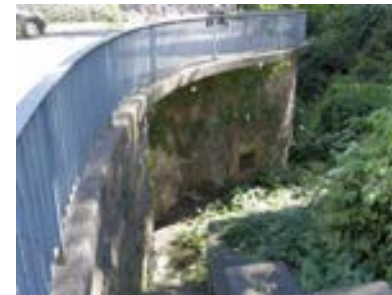
Turmstumpf des ma. Pulverturms

Ein Befestigungsrest der ehem. Schneckenvorstadt ist der sog. Pulverturm am gleichnamigen Park vor dem Schwabentor an der Ecke Wallstraße/ Greiffeneggring. Als ehemaliger Beobachtungs- und Verteidigungsturm liegt er auf der südöstlichen Ecke der Vorstadtmauer. Ursprünglich wurde er als Wasserturm bezeichnet, da sich in seinem Inneren ein Schöpfbrunnen verbarg. Er konnte bei einem Ausfall der Deichel-Wasserleitungen in Krisenzeiten ersatzweise trinkbares Grundwasser liefern. Im 17. Jh. wurde er schließlich in die barocke Festung integriert und später in Teilen abgebrochen. Der noch erhaltene mittelalterliche Turmsockel befindet sich heute unter einer Betonplatte.

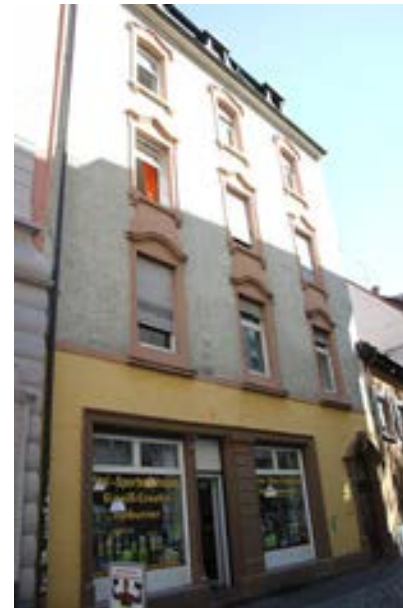
Adelhauser Straße 03

Viergeschossiges, traufständiges Gebäude mit Mansardwalmdach mit Gaupen; dreiachsiges Putzfassade mit Ladenlokal im EG; die Tür- und Fensterrahmen farblich abgesetzt und u.a. mit geschweiften Verdachungen versehen; errichtet Ende des 19. Jh. mit leichten nachträglichen Überformungen (Schaufenster, Fenster, Putz u.a.).

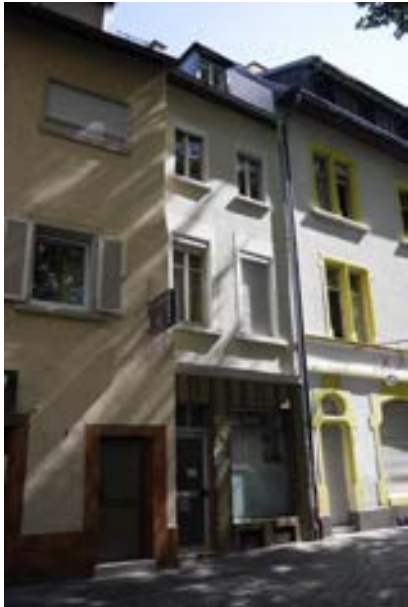
Adelhauser Straße 07a

Schmales, dreigeschossiges und traufständiges Gebäude mit steilem Satteldach mit jüngerer Gaube; zweiachsige Putzfassade mit Ladenlokal im EG; im Kern vermutlich noch spätmittelalterlich und um 1900 aufgestockt bzw. die Fassade und das EG nachträglich überformt.

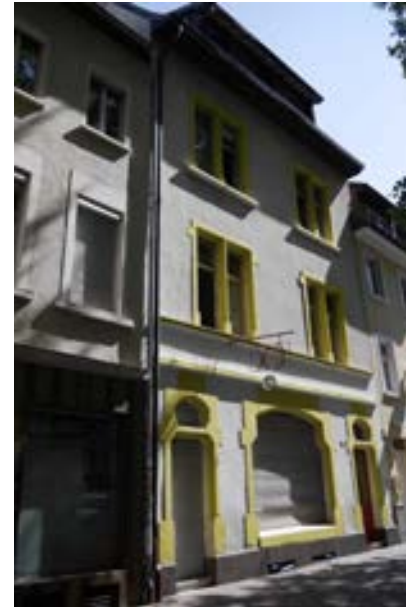
Adelhauser Straße 07b

Dreigeschossiges, traufständiges Gebäude mit Mansardwalmdach mit Gaupen; symmetrisch gegliederte Putzfassade im Stil des späten Jugendstils mit farblich abgesetzten Gewänden und Gesimsen; im EG bauzeitlicher Ladenfassade und seitlich liegende Oberlichtportale; errichtet kurz nach 1900 anstelle eines älteren Nebengebäudes.

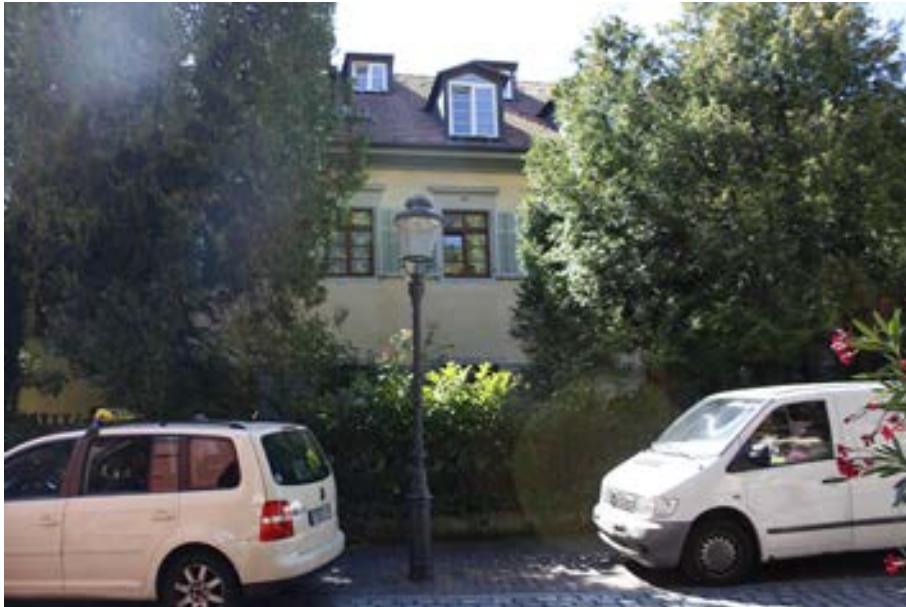
Adelhauser Straße 10

Zweigeschossiges, traufständiges Gebäude mit Satteldach mit Gaupen; Putzfassade mit regelmäßig gereihten Fensterachsen; die Fenster mit spätklassizistischen Rahmungen und Klapppläden versehen, abschließend profiliertes Traufgesims mit Klötzchenfries; frühes 19. Jahrhundert mit leichten Überformungen (Erneuerung Sprossenfenster, Dachausbau u.a.).

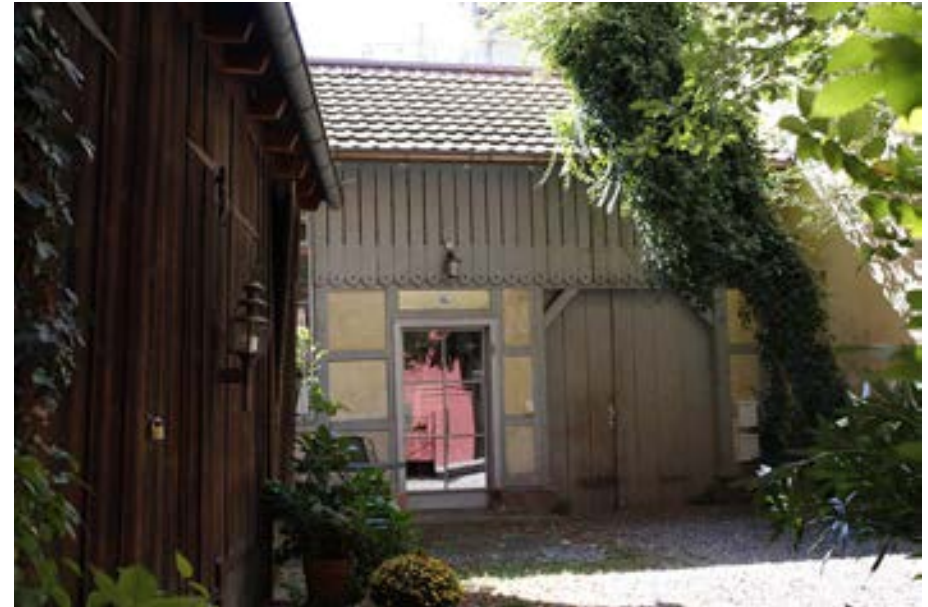
Adelhauser Straße 10 a

Eingeschossiger, traufständiger Pultdachbau; in Fachwerk errichtet und der Lagerboden mit verzierten Holzlatten verkleidet; errichtet im 19. Jh. und nachträglich nur leicht verändert (Einbau einer Türe u.a.).

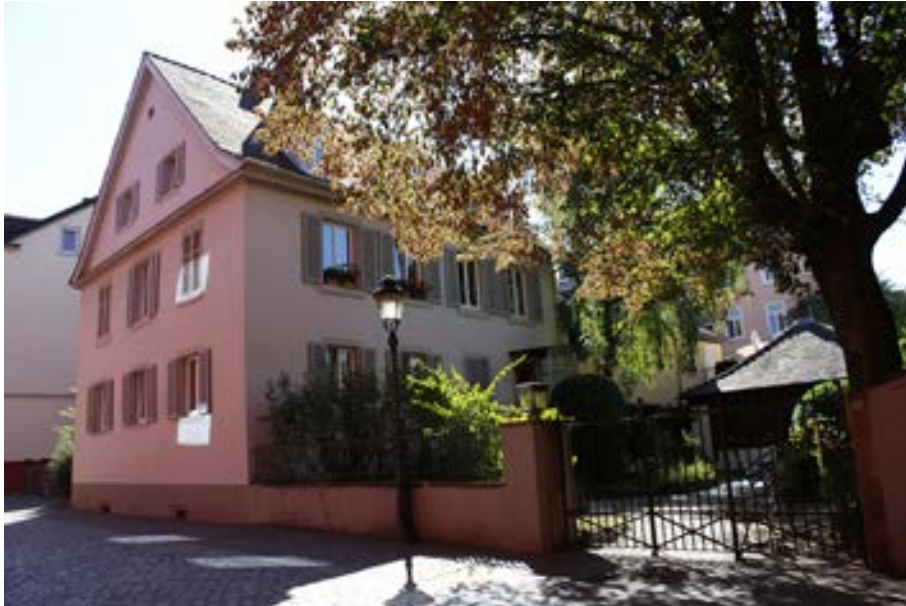
Adelhauser Straße 12

Zweigeschossiger, giebelständiger Satteldachbau; die Fassade verputzt und regelmäßig in 3:4 Achsen gegliedert; zum Dach hin profiliertes Traufgesims; die Fenster mit schlichte Sandsteinrahmungen und Klappläden versehen; unter dem vorderen Gebäudeteil großer Keller mit Tonnengewölbe und Stichkappen sowie rundbogigem Zugang; der Keller und die dicken Außenmauern dürften noch vom 1262 err. Wilhelmitenklosters stammen; das Haus einschließlich Rückgebäude mit Walmdach stammt aus dem 1. Viertel des 19. Jh.
