Historische Ortsanalyse Gesamtanlage Freiburg im Breisgau

Auftraggeber: Stadt Freiburg i.Br. & Landesamt für Denkmalpflege im Regierungspräsidium Stuttgart
Auftragnehmerin: Alexandra Baier, transform Bamberg (2016/2017, aktualisiert 01/2018)

Historische Ortsanalyse Gesamtanlage Freiburg im Breisgau Denkmalpflegerischer Werteplan

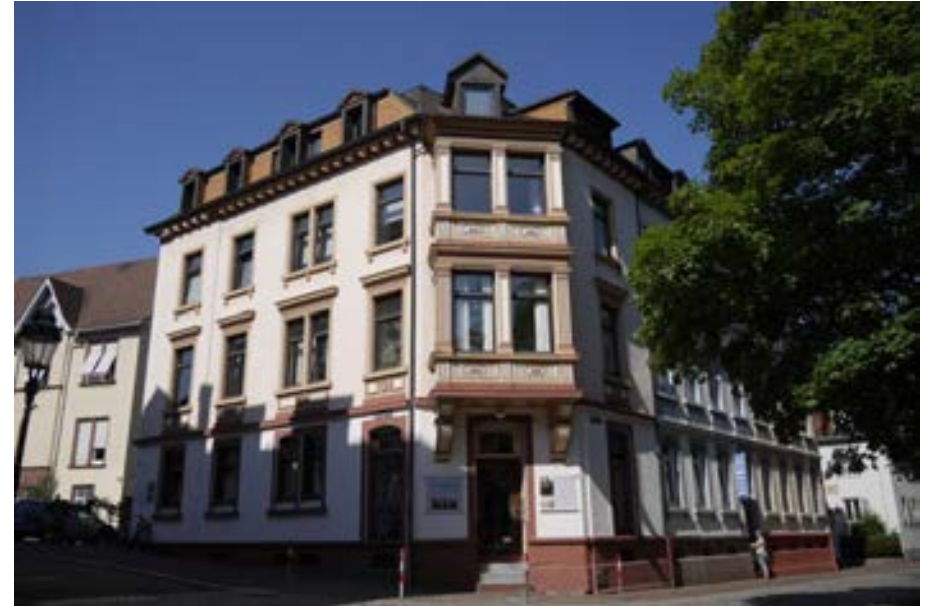
Adelhauser Straße 14, 16 u. Marienstraße 10

Aus drei Hausteilen bestehendes, dreigeschossiges und traufständiges Wohnhaus mit Satteldach mit Gaupen; verputzte Rasterfassade mit klarer Geschossgliederung und abgesetztem Sockel sowie schmalen, stichbogigen Hauseingängen; die Hauptgeschosse reich dekoriert mit Fensterverdachungen und abschließendem Konsolfries. Die abgeschrägte Ecke zur Marienstraße durch Erker zusätzlich akzentuiert; erbaut 1889 und nachträglich nur leicht überformt (u.a. Austausch Fenster).

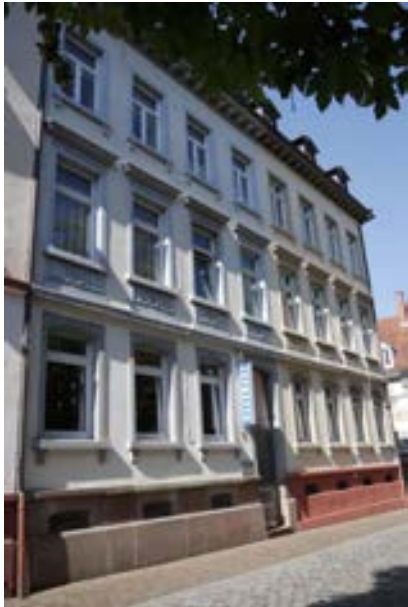
Adelhauser Straße 14, 16 u. Marienstraße 10

Aus drei Hausteilen bestehendes dreigeschossiges und traufständiges Wohnhaus mit Satteldach mit Gaupen; die an der Adelhauserstraße liegenden beiden Gebäude (Bild) einheitlich gestaltet mit klarer Geschossgliederung und abgesetztem Sockel sowie schmalen, stichbogigen Hauseingängen; die Hauptgeschosse durch Verdachungen und dekorative Brüstungsfelder zusätzlich akzentuiert; erbaut 1889 und nachträglich nur leicht überformt (u.a. Austausch Fenster).

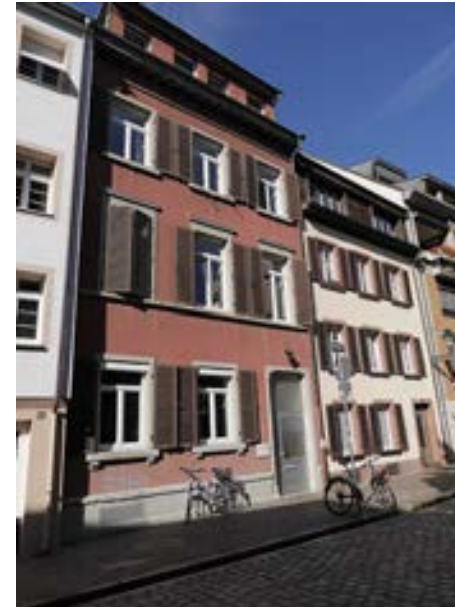
Adelhauser Straße 19

Über schmalem, tiefem Grundstück stehendes dreigeschossiges, traufständiges Gebäude (links im Bild) mit nachträglich ausgebautem Satteldach; dreiachsige Putzfassade mit seitlichem Eingang und farblich abgesetztem Sockel, Gurtgesims und Fensterrahmen; die Fenster durchgängig mit Klappläden versehen, abschließend ausladendes Traufgesims; 19. Jh. wohl mit älterem Kern.

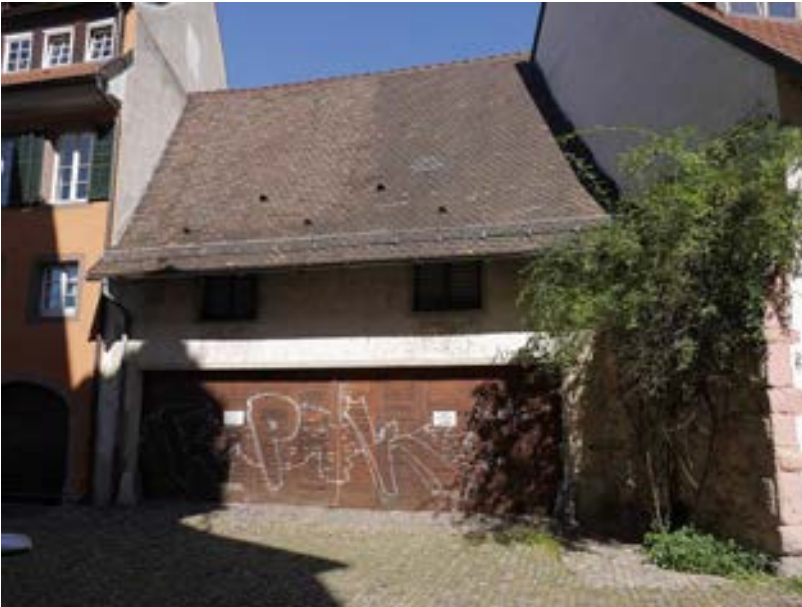
Adelhauser Straße 20

Das Kulturdenkmal ist die Giebelwand eines ehemaligen Scheunengebäudes des 16. Jahrhunderts; diese Scheune wurde im 20. Jh. weitgehend erneuert und dient heute als Garage. Markant ist das tief herabgezogene Satteldach.

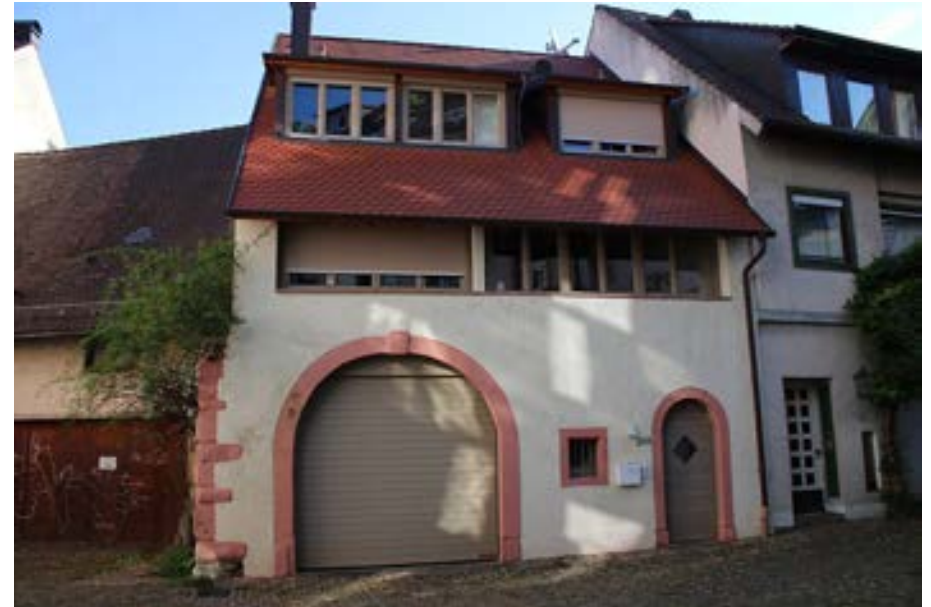
Adelhauser Straße 20a

Zu Wohnhaus umgebaute Scheune mit ausgebautem Satteldach; die Fassade bis auf die aus Sandstein hergestellte Eckquaderung und die Gewände verputzt; markantes breites Rundbogenportal mit Keilstein, daneben schmaler, ebenfalls rundbogiger Hauseingang; errichtet vermutlich Anfang des 18. Jh. als Bestandteil des kleinbürgerlich-handwerklich geprägten Viertels und im 20. Jh. modern erweitert und umgestaltet.

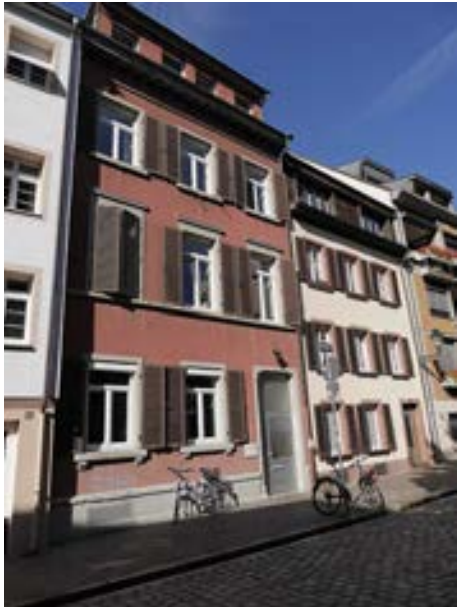
Adelhauser Straße 21

Über schmalem, tiefem Grundstück stehendes dreigeschossiges, traufständiges Gebäude (rechts im Bild) mit nachträglich vollflächig ausgebautem Satteldach; dreiachsige Putzfassade mit seitlichem Eingang und farblich abgesetztem Sockel, Gurtgesims und Fensterrahmen; die Fenster durchgängig mit Klappläden versehen; abschließend ausladendes Kranzgesims; Anfang 20. Jh. mit älterem Kern.

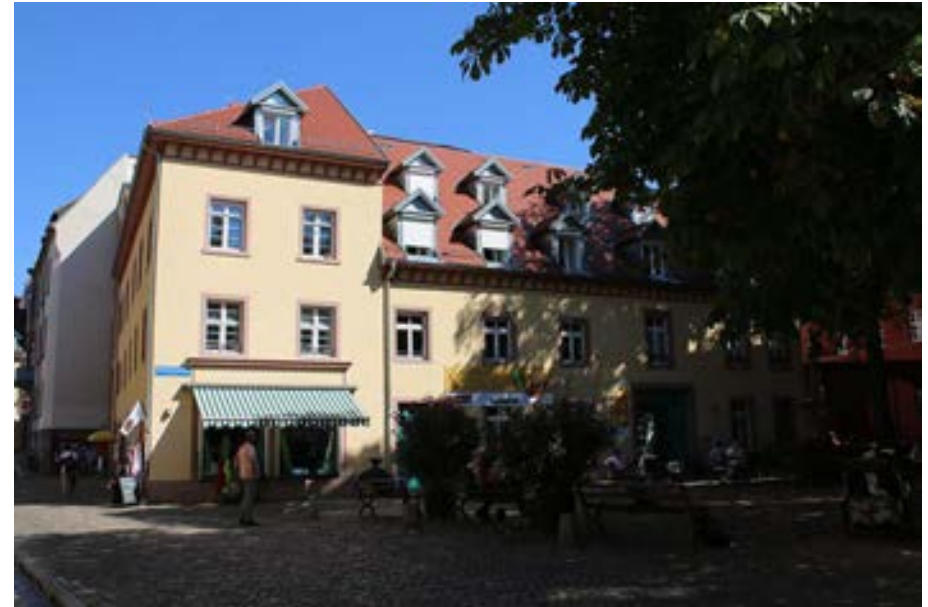
Adelhauser Straße 29, 31, 31a

Kulturdenkmaleigenschaft besitzt der spätmittelalterliche Keller. Das Gebäude selbst ist erhaltenswert: Der zweigeschossige, im Westen dreigeschossige Traufseitbau steht unter Satteldach, das über einem dekorativen Fries leicht auskragt; die im Habitus des 19./fr. 20. Jh. überkommene Fassade ist entsprechend verputzt und durch stehende Öffnungen mit farblich abgesetzten Faschen regelmäßig gegliedert; im EG gibt es einen Laden- bzw. Gaststätteneinbau; im Kern 15. Jh., im 19./20. Jh. wiederholt modernisiert.

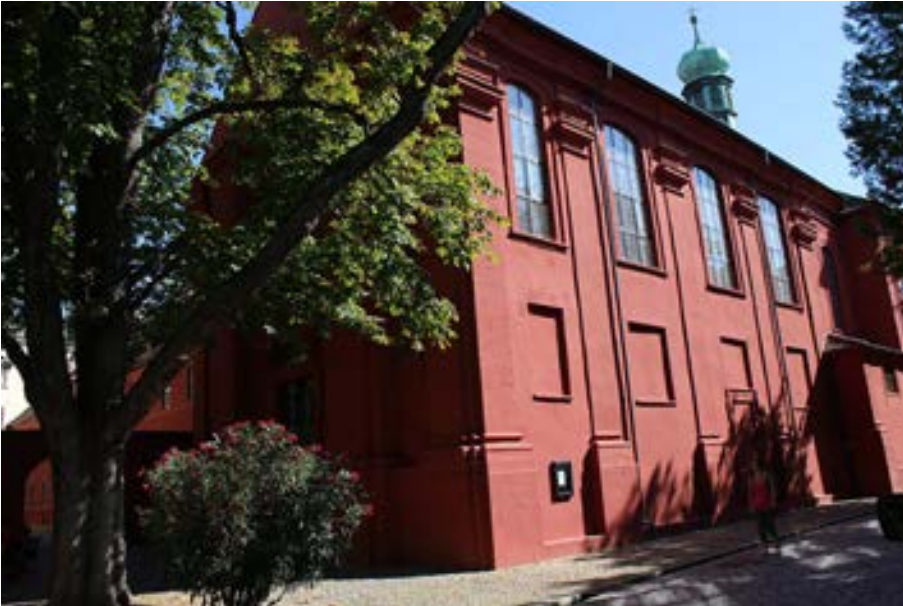
Adelhauser Straße 33

Ehemalige Klosteranlage mit Ausstattung sowie archäologisch relevanter Bodenbereiche des Klostergeländes und des Vorplatzes, im Innenhof Brunnen. Um einen Innenhof gruppierte Vierflügelanlage mit integrierter Klosterkirche im SW. Das Langhaus erstreckt sich parallel zur Adelhauser Straße und zeigt hier eine schlichte Fassade mit Kolossalordnung und schmalen, hohen Segmentbogenfenstern; an neuem Standort errichtet zwischen 1677 und 1694 als sog. Neukloster und nach 1803 u.a. als städt. Mädchen-Bürgerschule genutzt.

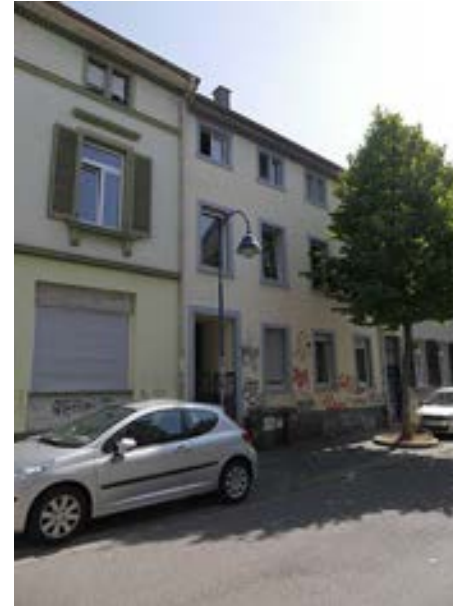
Adlerstraße 01

Zweigeschossiges, traufständiges Gebäude mit Mezzaningeschoss und Satteldach; schlichte vierachsige Putzfassade mit seitlichem Hauseingang und abgesetztem Sockel und Gewänden sowie vorkragendem Traufgesims mit Klötzchenfries; errichtet in den 1880er/1890er Jahren; nachträglich u.a. Einbau von Einscheibenfenstern sowie tlw. Veränderungen der EG-Öffnungen.

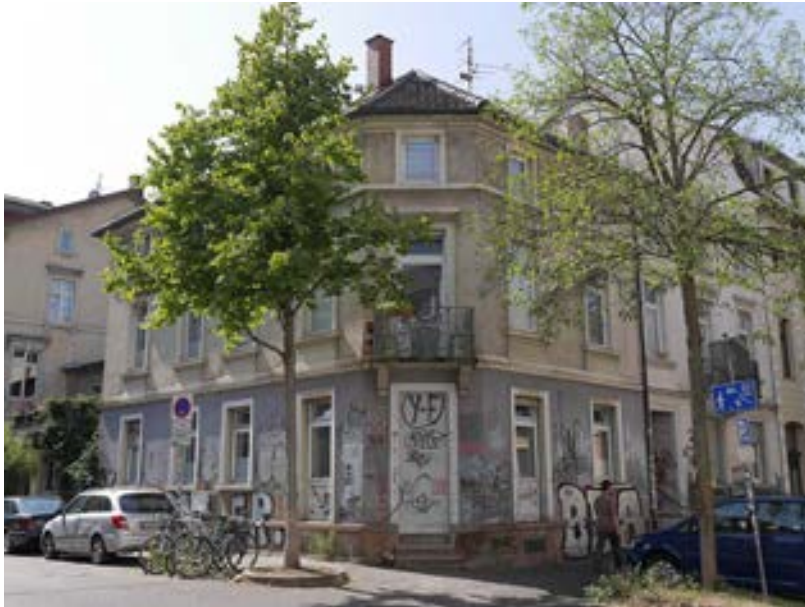
Adlerstraße 02, Belfortstraße 40

Zweigeschossiges Gebäude mit Mezzaningeschoss und zur Ecke hin abgewalmtem Satteldach; hierarchisch gegliederte Putzfassade mit regelmäßig gereihten Achsen; die abgeschrägte Gebäudeecke einachsiger und hier durch Ladenzugang und Balkon mit Schmiedeeisengitter betont; errichtet in den 1880er/1890er Jahren und bis auf die Erneuerung der Oberlichtfenster kaum verändert. Das Gebäude wohl nachträglich in zwei Adressen geteilt (dreiachsiger Gebäudeteil=Belfortstr. 40).

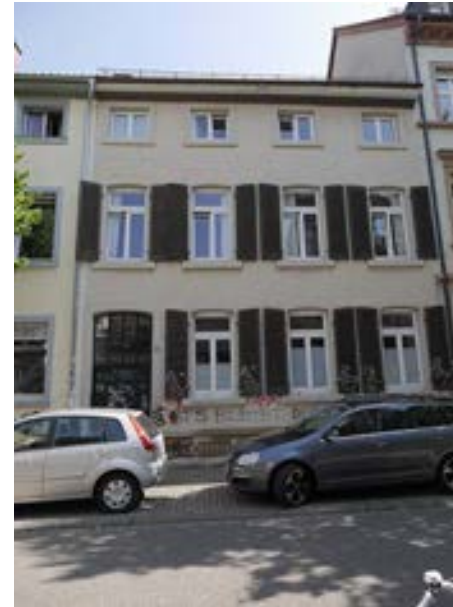
Adlerstraße 03

Zweigeschossiges, traufständiges Gebäude mit Mezzaningeschoss und Satteldach; schlichte vierachsige Putzfassade mit seitlichem Hauseingang und schmalen, segmentbogigen Fenstern in den beiden Hauptgeschossen; diese jeweils mit Klappläden versehen; errichtet in den 1880er/1890er Jahren; die Fassade nachträglich bis auf den Einbau neuer Fenster kaum verändert.

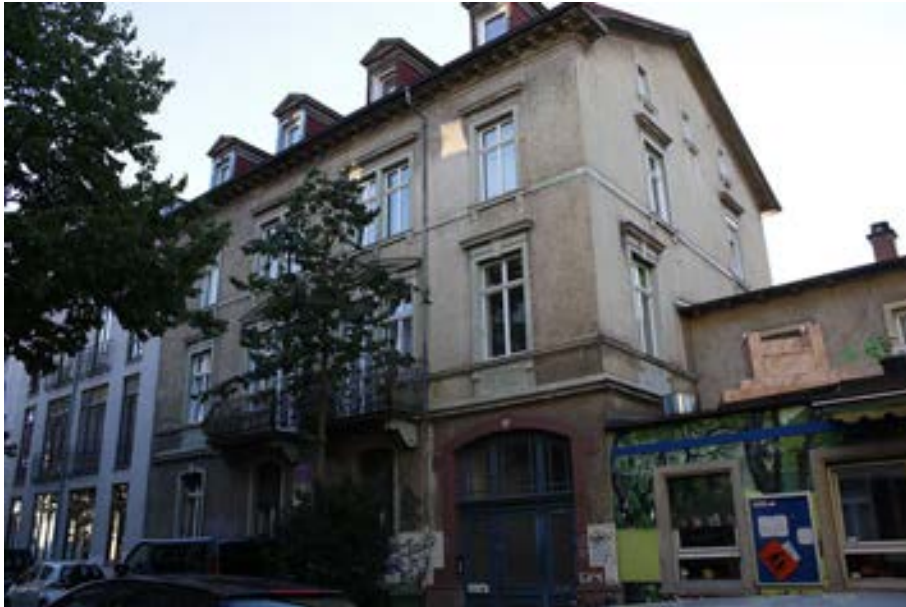
Adlerstraße 04

Wohnhaus

Dreigeschossiges, traufständiges Gebäude mit Satteldach mit Gaupen; hierarchisch gegliederte Putzfassade mit Gurtgesimsen und zwei Doppelachsen in der Fassadenmitte mit davor angesetzten Balkonen mit Schmiedeeisengittern; seitliche Tordurchfahrt mit segmentbogigem Gewände und bauzeitlicher Oberlichttüre; errichtet um 1890 und nachträglich kaum verändert.

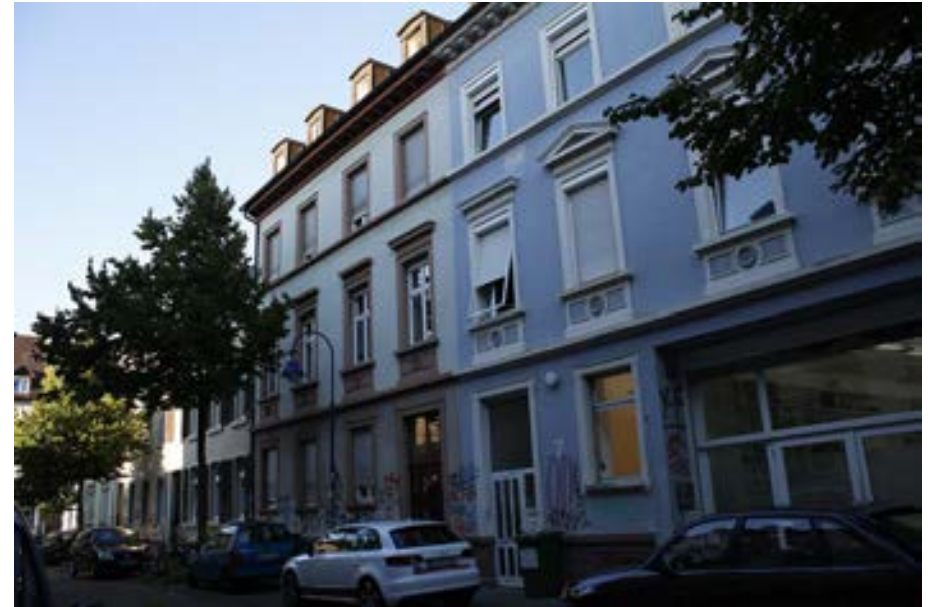
Adlerstraße 05, 07

Doppelmietshaus

Dreigeschossiges, traufständiges Doppelmietshaus mit Satteldach und Gaupen; achsensymmetrische Fassadengliederung mit seitlichen Eingängen und hierarchisch gestalteter Putzfassade im Stil der Neorenaissance mit Gurtbändern, Fensterschürzen und Dreiecksgiebelverdachungen über den Fenstern (bei Nr. 7); abschließend auskragendes Traufgesims mit Klötzchenfries; die bauzeitliche Eingangstüre bei Nr. 5 erhalten; erbaut 1888 und nachträglich nur leicht überformt bzw. bei Nr. 7 Umbau des EG durch Ladeneinbau.

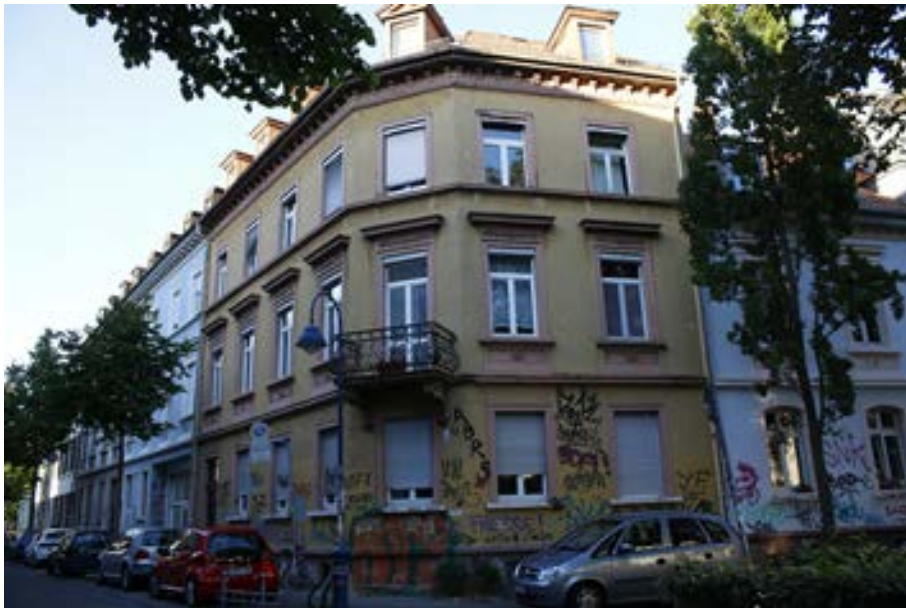
Adlerstraße 09

Wohnhaus

Dreigeschossiges Eckgebäude mit abgewalmtem Satteldach mit Gaupen; Putzfassade mit 2:4 Achsen und einer Achse an der abgeschrägten Gebäudeecke und hier in der Beletage durch einen Balkon mit Schmiedeeisengitter betont; die Fassade im Stil der Neorenaissance durch umlaufende Gesimse und Fensterrahmen streng gegliedert und zum Dach durch Traufgesims mit Klötzchenfries abgeschlossen; die bauzeitliche Oberlichttüre erhalten; errichtet um 1890 und nur leicht überformt (u.a. Fenster).

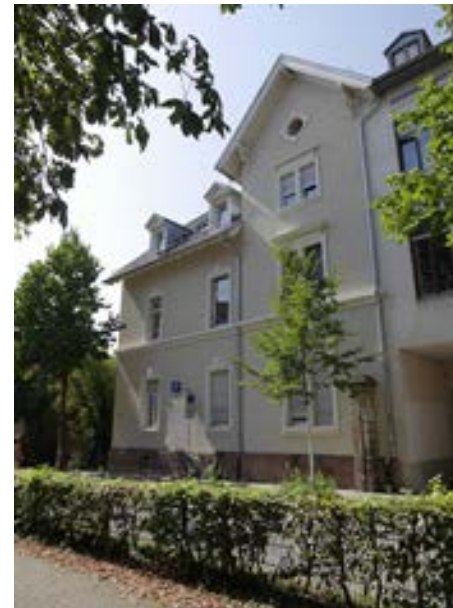
Adlerstraße 10

Wohnhaus

An drei Seiten freistehendes traufständiges, zwei- bis dreigeschossiges Gebäude mit nach Westen hin abgewalmtem Satteldach mit Gaupen und Zwerchhaus; die Hauptfassade seitlich durch dreigeschossigen Querbau mit doppelachsiger Fensterreihe betont bzw. dieser mit weit vorkragendem Satteldach mit geschnitzten Balken sowie Rundfenster versehen; nach Westen hin zweigeschossige, verglaste Veranda anschließend; über diese ist das Gebäude erschlossen; vor 1900 als Bestandteil der Grether-Werke errichtet.

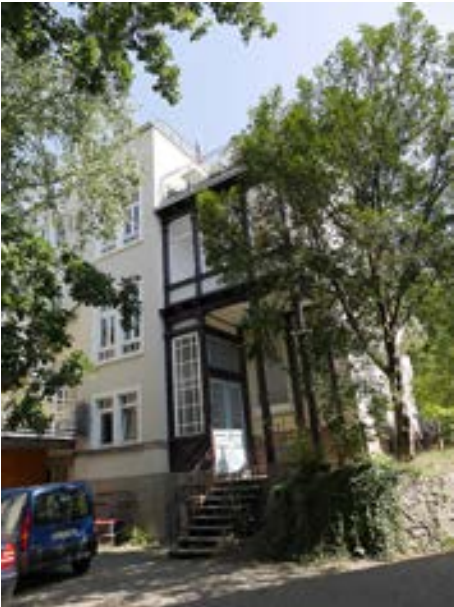
Adlerstraße 10

Wohnhaus

Hofansicht: Die hölzerne Verande ist über eine Außentreppe vom tiefer liegenden Hof der ehem. Grether-Werke aus zugänglich. Nördlich davon befindet sich der Kellerzugang im Sockelgeschoss.

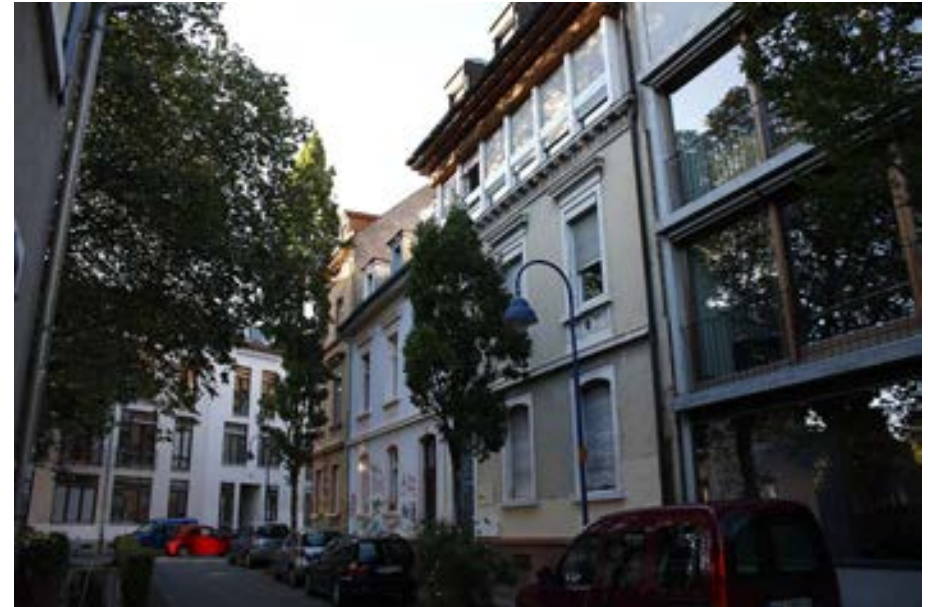
Adlerstraße 11, 13

Doppelhaus

Zwei- bis dreigeschossiges, traufständiges Doppelhaus mit Satteldach und Gaupen; achsensymmetrische Fassadengliederung mit seitlichen Eingängen und hierarchisch gestalteter Putzfassade im Stil der Neorenaissance mit Gurtbändern, Fensterschürzen und Stichbogenfenstern im EG; abschließend auskragendes Traufgesims mit Klötzchenfries; erbaut um 1890; Nr. 13 nach 1950 modern um ein Vollgeschoss aufgestockt und die Fenster ausgetauscht.

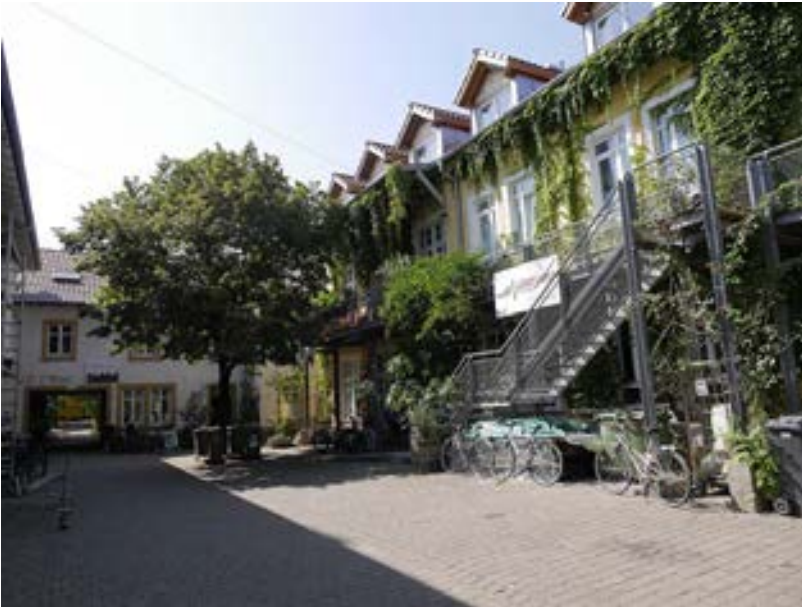
Adlerstraße 12

Ehem. Betriebsgebäude Grether-Werke

Hofseitig liegender langgestreckter, zweigeschossiger Gebäudetrakt mit Satteldach mit Gaupen; schlichte, z.t. begrünte Putzfassade mit hochrechteckigen Fensteröffnungen im 1. OG und großen Werkstattfenstern im EG; errichtet um 1873 mit Niederlassung der Grether-Werke "Im Grün" und nachträglich bis um 1900 um weitere Betriebsgebäude (Adlerstraße 12a) und Wohngebäude (Adlerstraße 10 und Faulerstraße 20, siehe Bildhintergrund) erweitert. Genutzt werden diese Gebäude heute durch das sog. "Mietshäuser Syndikat".

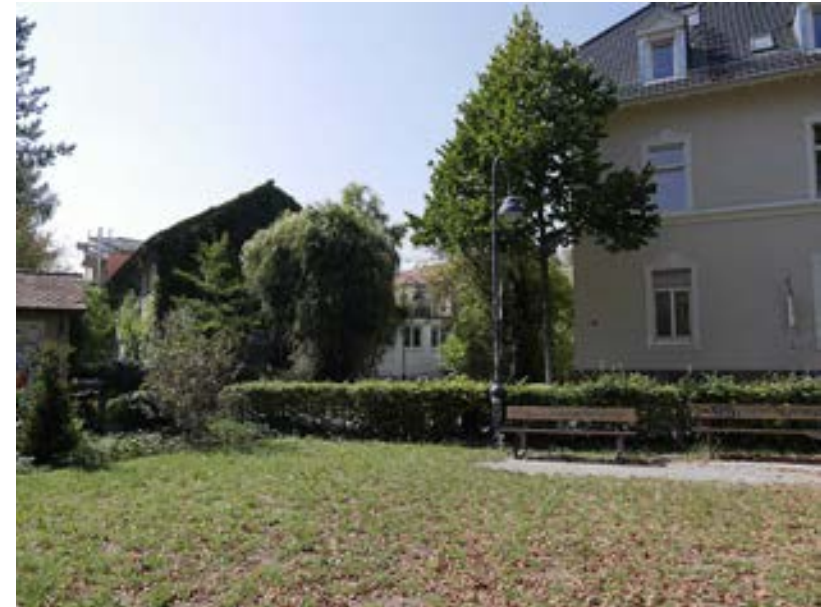
Adlerstraße 12a

Ehem. Betriebsgebäude Grether-Werke

Hofseitig liegender langgestreckter, eingeschossiger Gebäudetrakt mit Satteldach; schlichte, z.t. begrünte Putzfassade mit hohen rundbogigen Fensteröffnungen; errichtet nach 1875 als Betriebshalle der Grether-Werke (siehe hierzu Adlerstraße 12) und nachträglich leicht verändert bzw. um kleinen Anbau nach Norden hin erweitert. Der charakteristische Schlot ist heute ebenfalls noch erhalten.

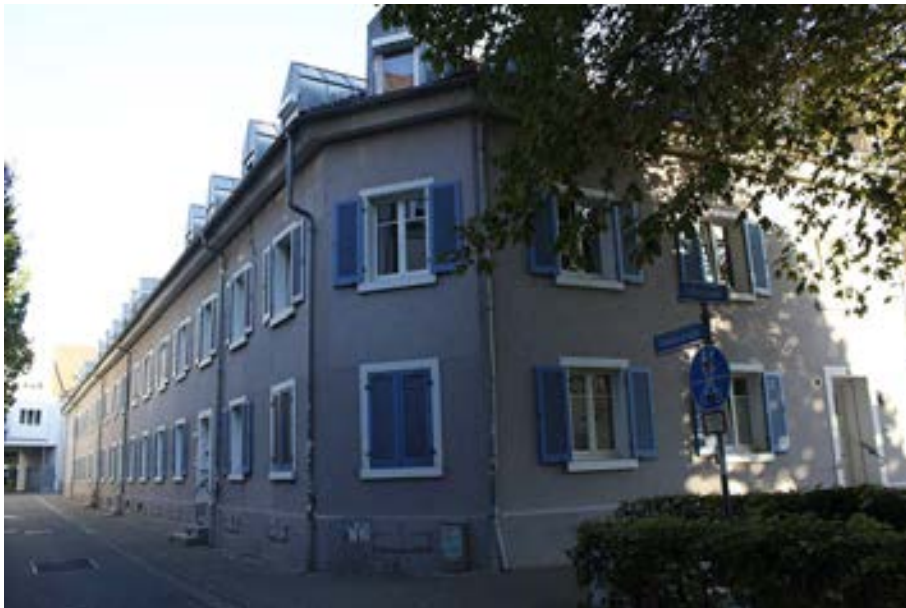
Kulturdenkmal gemäß § 2 DSchG (Gebäude)

Arbeiterwohnhäuser

Geschlossene Reihe zweigeschossiger Traufseithäuser mit Satteldächern (mit neuen Gaupen); schlichte Putzfassaden mit regelmäßig angeordneten Fensterachsen, schmalen Hauseingängen mit Außenstufen und abgesetzten Sockelgeschossen mit querrechteckigen Kellerfenstern mit hölzernen Verschlüssen; die Fenster mit Klapppläden und farblich abgesetzten Rahmungen versehen; die Wohnungen besitzen auf die soziale Stellung der Bewohner zugeschnittene Grundrisse; err. 1864/65 als Arbeiterhäuser der Gießerei Fauler.

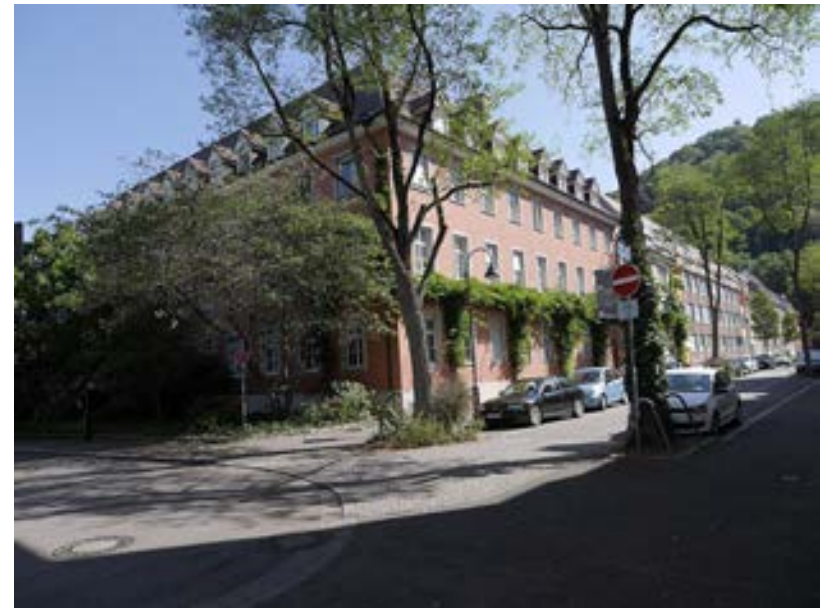
Erhaltenswerte historische Bausubstanz

Verwaltungs- und Bürogebäude

Über L-förmigem Grundriss stehender dreigeschossiger Traufseitbau mit weit auskragendem Satteldach mit eng gereihten Gaupen; streng gegliederte, verputzte Lochfassade mit stehenden Fensteröffnungen; der Sockel und die Gewände sowie die Traufe farblich abgesetzt; errichtet in den 1950er Jahren als raumbildendes Eckgebäude anstelle der 1944 zerstörten Vorgängerbebauung.

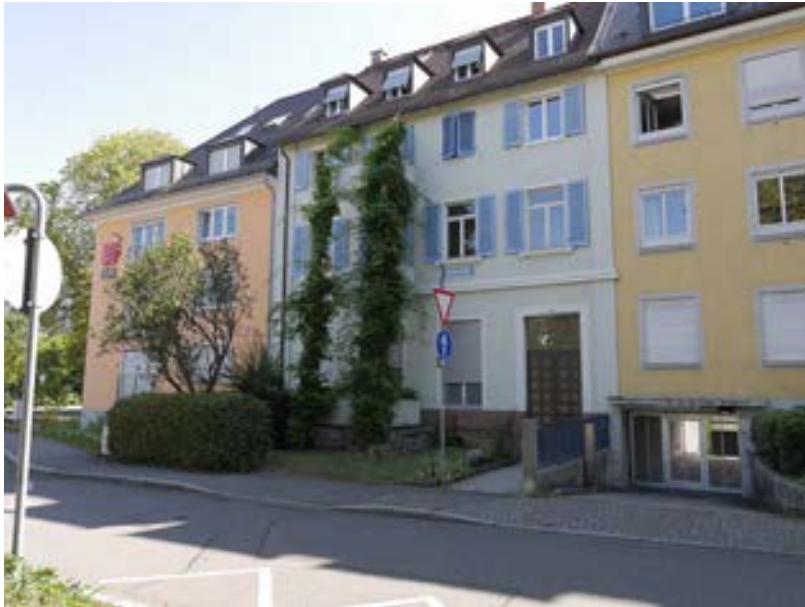
Am Karlsplatz 06

Wohnhaus

Dreigeschossiger Traufseitbau mit Satteldach mit Gaupen; vierachsige Putzfassade mit hohem EG mit seitlichem Durchfahrtstor sowie nach oben hin immer niedriger werdenden Wohngeschossen; die Fenster hier mit Klappläden versehen; wohl als Bestandteil des zwischen Erasmus- und Herrmannstraße im 19. Jh. angelegten Karees errichtet und in den 1950er Jahren nach Kriegszerstörung in leicht veränderter Form wieder aufgebaut.

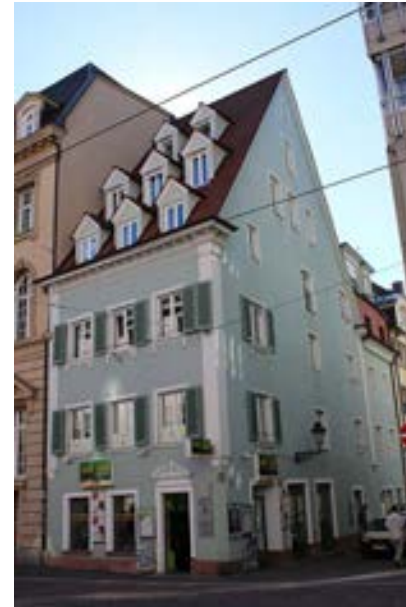
Kulturdenkmal gemäß § 2 DSchG (Gebäude)

Wohn- und Geschäftshaus, ehem. Badhaus

In Ecklage zur Kaiser-Joseph-Straße liegendes schmales, tiefes und dreigeschossiges Eckgebäude mit steilem, dreigeschossigen Satteldach; die neobarocke Putzfassade durch Ecklisenen, Sprenggiebelportal und Klötzchenfries jeweils dreiaxsig gegliedert; die Kernsubstanz spätmittelalterlich; 1826/27 Abbruch Pultdach und Neubau Satteldach; im 20. Jh. u.a. Einbau von Gaupen und Ladenumbau.

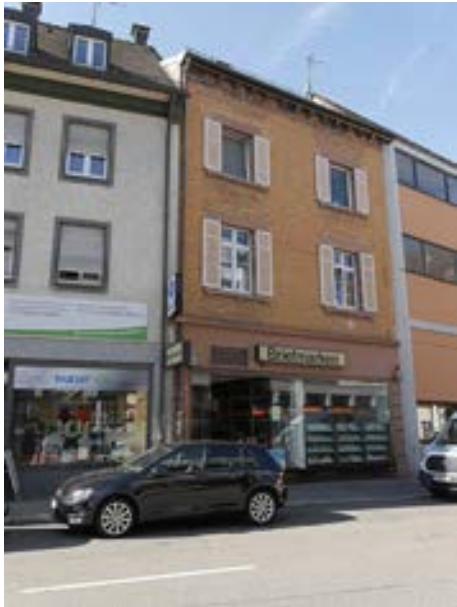
Auf der Zinnen 04

Wohn- und Geschäftshaus

Dreigeschossiges, traufständiges Gebäude mit flach geneigtem Satteldach; schlichte, zweiachsige Putzfassade mit nachträglich verändertem Ladeneinbau im EG; die Fassade hier fast vollständig verglast bzw. durch Gurtgesims von den Obergeschossen getrennt; die Fenster in den Wohngeschossen mit farblich abgesetzten Gewänden und Klappläden versehen, abschließendes von Konsolen gestütztes Traufgesims; vor 1900 wohl anstelle eines älteren Nebengebäudes errichtet und nach 1945 u.a. durch Ladeneinbau leicht überformt.

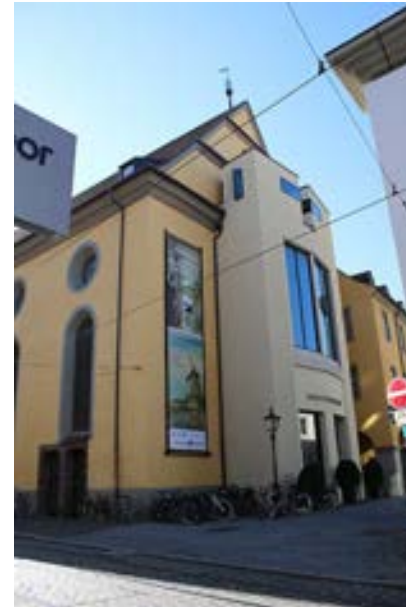
Augustinerplatz 01, 03, Salzstraße 32

Ehem. Augustinerkloster, heute Augustinermuseum

Unmittelbar an der Stadtmauer stehender, um zwei Höfe gruppierter Gebäudekomplex mit an der Salzstraße liegender ehem. Klosterkirche; deren Fassade durch schmale, mit Ochsenaugen überhöhte Rundbogenfenster gegliedert; in der 1. Hälfte des 14. Jh. errichtet und zu Beginn des 18. Jh. umgebaut; 1823 Umnutzung zu Stadttheater, 1922/23 tlw. barocke Wiederherstellung und Einrichtung eines Museums; seit 2006 umfangreiche Renovierungs- und Umbauarbeiten, einschl. Errichtung neuer Gebäudetrakte.

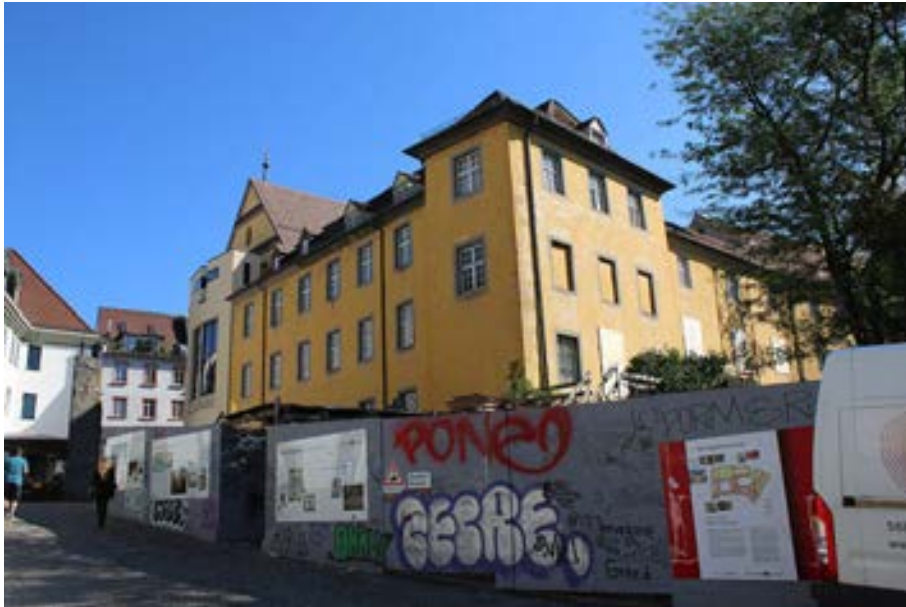
Augustinerplatz 01, 03, Salzstraße 32

Ehem. Augustinerkloster, heute Augustinermuseum

Zur Sachgesamtheit Augustinermuseum zählen neben den Stadtmauerresten auch die Reste des alten Stadtgrabens (Flstnr. 1194).

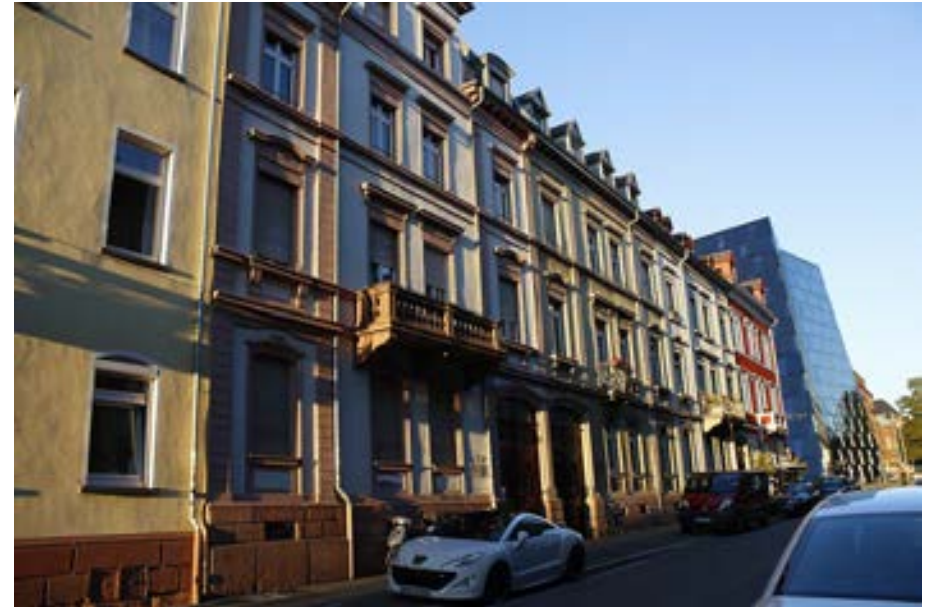
Belfortstraße 13, 15, 17

Wohnhaus

Wohnhaus bestehend aus drei Abschnitten; diese jeweils traufständig, dreigeschossig mit Satteldach (außer bei Nr. 17) mit Gaupen; strenge hierarchische Fassadengliederung in Form von Lisenen, verkörpften Gurtgesimsen und profilierten Fenstergewänden; die Mittelachsen jeweils risalitartig zusammengefasst und in der Beletage durch Balkone betont; bei Nr. 17 zusätzlich Blendgiebelaufsatz; errichtet in den 1870er Jahren und bei Nr. 17 das Dach in jüngerer Zeit modern ausgebaut.

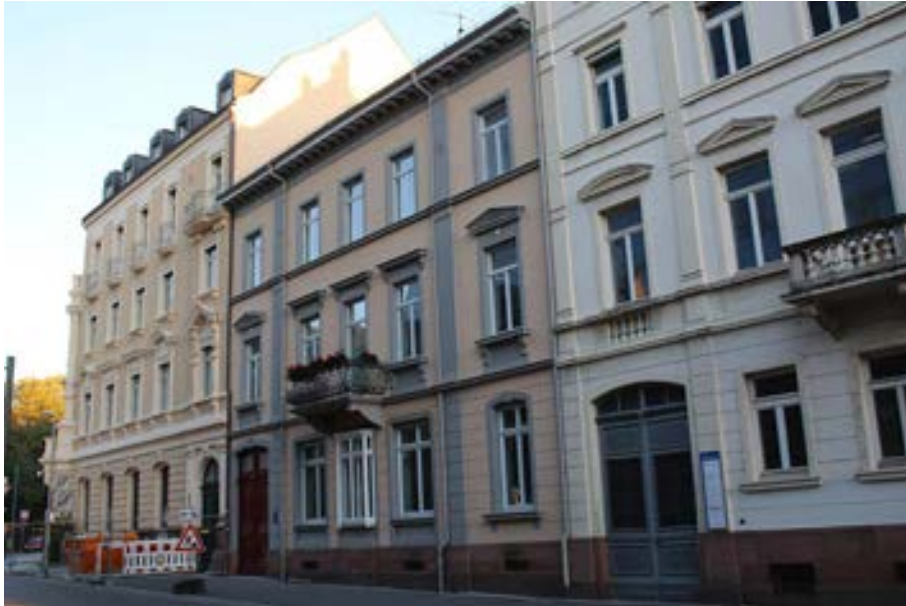
Belfortstraße 14

Wohnhaus, heute Universitätsgebäude

Dreigeschossiges, traufständiges Gebäude mit Satteldach; strenge Fassadengliederung in Form von Gesimsbändern und flachen Pilastern; das EG mit Bandrustika und Tordurchfahrt zum rückwärtigen Hof bzw. erkerartigem Fenster in der Mittelachse; in der Beletage Balkon mit Schmiedeeisengitter sowie Fenstern mit Verdachungen; in den 1870er Jahren als Wohnhaus erbaut und heute durch die Universität genutzt.

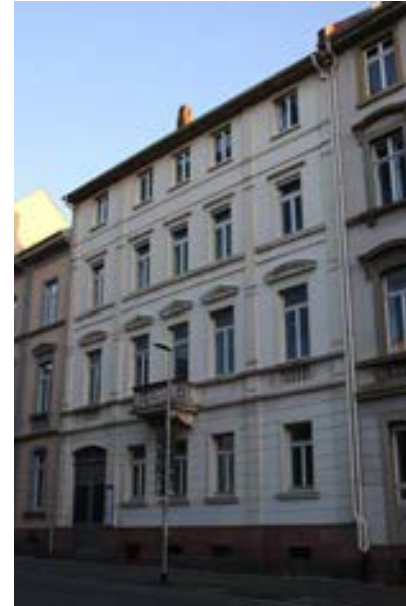
Belfortstraße 16

Wohnhaus, heute Universitätsgebäude

Viergeschossiges, traufständiges Gebäude mit Satteldach; weitgehend symmetrische Fassadengliederung mit Lisenen und Gurtbändern; im EG Bandrustika und seitliche Tordurchfahrt zum Hof; in der Beletage die Fenster durch Verdachungen akzentuiert bzw. die Mittelachse durch Balkon mit Balustergeländer; in den 1870er Jahren als Wohnhaus erbaut und heute durch die Universität genutzt. Das Gebäude wurde nachträglich um ein Vollgeschoss aufgestockt.

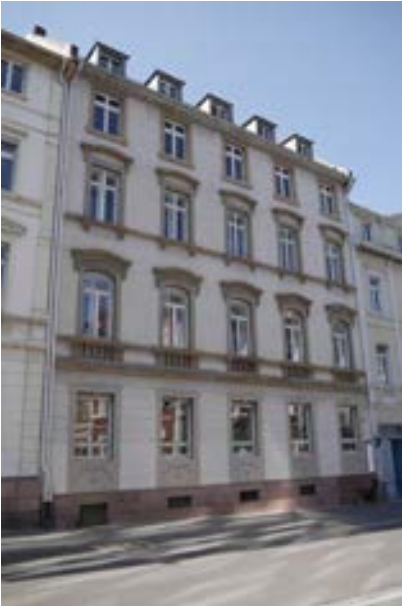
Belfortstraße 18

Wohnhaus, heute Universitätsgebäude

Viergeschossiges, traufständiges Gebäude mit Satteldach; Putzfassade durch strenge Achsenreihung, Gurtgesimse und Fensterverdachungen gegliedert; im EG Bandrustika und Rahmungen mit Keilstein; die Fenster in der Beletage durch Brüstungsfelder mit Baluster und segmentbogigen Gewänden akzentuiert; im Inneren gewölbter Keller und bauzeitliches Treppenhaus erhalten; in den 1870er Jahren als Wohnhaus erbaut und heute durch die Universität genutzt; 1911 aufgestockt, außerdem Verlegung Eingang und Einbau von Gaupen.

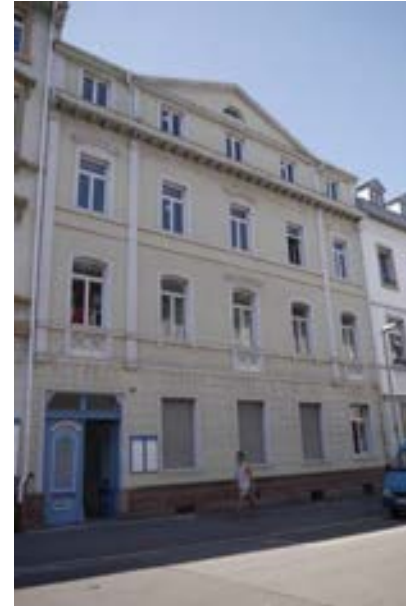
Belfortstraße 20

Wohnhaus, heute Universitätsgebäude

Dreigeschossiges, traufständiges Gebäude mit nachträglich um ein Geschoss ausgebautes Satteldach; weitgehend symmetrische Fassadengliederung mit gliedernden Lisenen und Gurtbändern, EG mit Bandrustika und seitlicher Tordurchfahrt zum Hof; in den 1870er Jahren als Wohnhaus erbaut und heute durch die Universität genutzt.

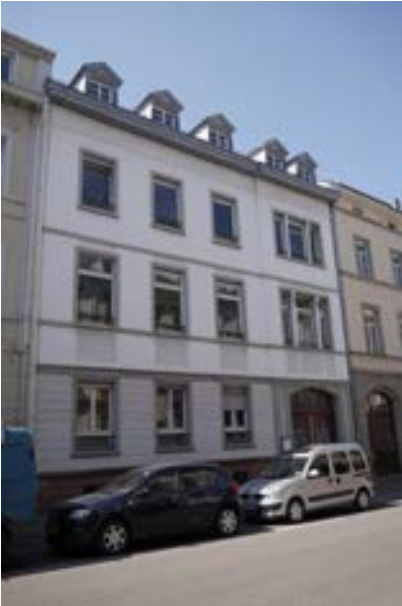
Belfortstraße 22

Wohnhaus, heute Universitätsgebäude

Dreigeschossiges, traufständiges Gebäude mit Satteldach mit jüngeren Gaupen; flacher Seitenrisalit mit hohem Einfahrtstor mit Oberlichttüre und je einer dreiteiligen Fensterachse in den Obergeschossen; die Putzfassade im EG rustiziert, sonst geschossweise durch Gurtgesimse horizontal gegliedert; in den 1870er Jahren als Wohnhaus erbaut und heute durch die Universität genutzt; nachträglich das Dach ausgebaut, die Fenster ausgetauscht bzw. die Fassade insgesamt leicht vereinfacht.

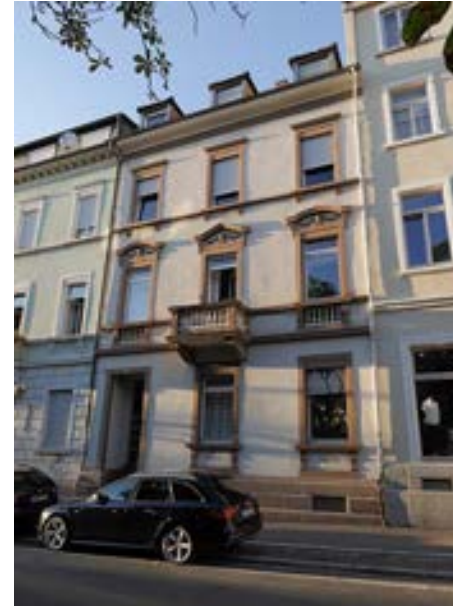
Belfortstraße 23

Wohnhaus

Dreigeschossiges, traufständiges Gebäude mit Satteldach mit jüngeren Gaupen; dreiachsige Putzfassade mit abgesetztem Sandsteinsockel und gliedernden Stockwerksgesimsen; die Beletage durch dekorative Fensterrahmen mit Festons und einen die Mittelachse betonenden Balkon gestaltet; die Brüstungsfelder und der Balkon mit Steinbaluster versehen; die Fassade nachträglich leicht überformt (Dachausbau mit Gaupen, Austausch der Fenster).

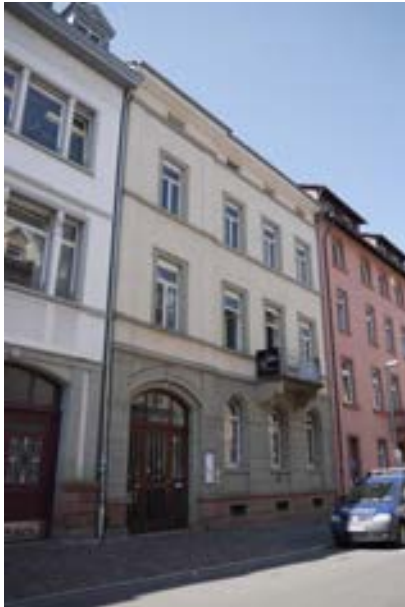
Belfortstraße 24

Wohnhaus, heute Universitätsgebäude

Dreigeschossiges, traufständiges Gebäude mit Satteldach über Mezzaningeschoss; Putzfassade mit gleichmäßiger Reihung der vier Achsen, klarer hierarchischer Abstufung der Geschosse und flachem Seitenrisalit mit hohem Einfahrtstor mit Oberlichttüre; im EG rundbogige Fensteröffnungen und Bandrustika, darüber außermittig sitzender Balkon mit Steinkonsolen; in den 1870er Jahren als Wohnhaus erbaut und heute durch die Universität genutzt.

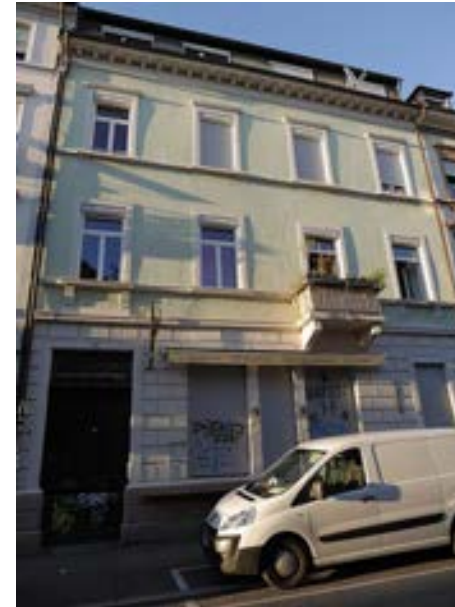
Belfortstraße 25

Wohnhaus

Dreigeschossiges, traufständiges Gebäude mit teilaufgestocktem Satteldach mit Gaupen; Putzfassade mit gleichmäßiger Reihung der vier Achsen, klarer hierarchischer Abstufung der Geschosse und seitlichem Einfahrtstor; das EG (mit Ladeneinbau) farblich abgesetzt und mit Bandrustika versehen; im 1. OG kleiner Balkon angebracht, abschließend Traufgesims mit Konsolen; vor 1875 errichtet und u.a. durch Dachausbau nachträglich leicht überformt.

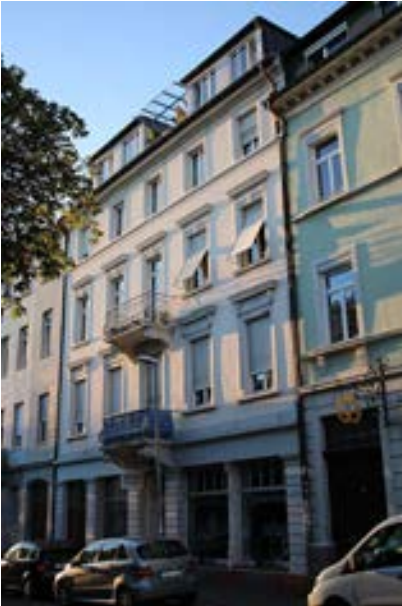
Belfortstraße 27

Wohn- und Geschäftshaus mit Ausstattung

Viergeschossiges, traufständiges Gebäude mit nachträglich ausgebautem Satteldach; symmetrisch in fünf Achsen gegliederte Fassade mit Betonung der Mittelachse durch übereinander angeordnete Balkone; im EG Ladenlokal aus der Erbauungszeit mit großen Schaufensteröffnungen zwischen genuteten Pfeilern; im 1. und 2. OG Betonung der Fenster- und Türöffnungen durch profilierte Rahmungen mit geraden Verdachungen; das 4. OG schlicht ausgeführt und durch Gurtgesims abgesetzt; errichtet um 1900 mit späteren Umbauten.

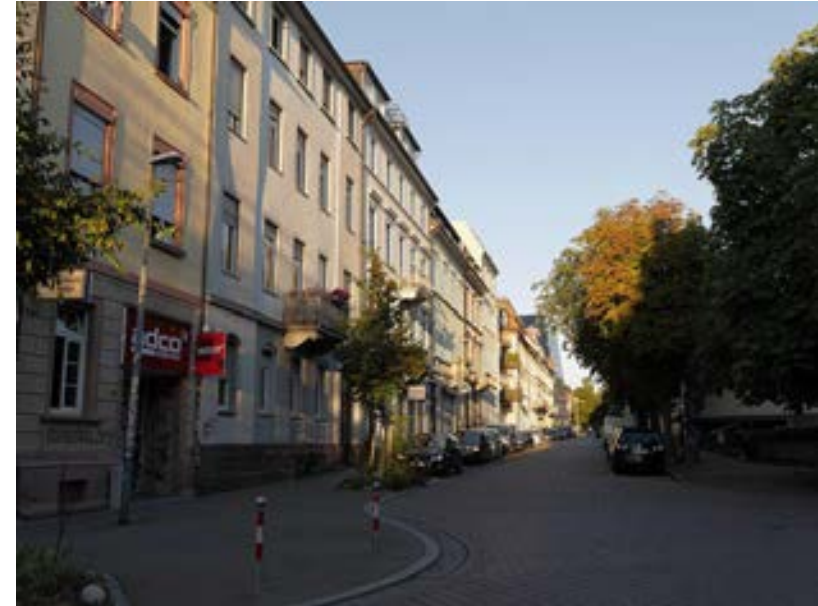
Belfortstraße 29

Wohnhaus

Viergeschossiges, traufständiges Gebäude mit Satteldach; weitgehend symmetrische Fassadengliederung mit flachen Seitenrisaliten und mittig liegendem Balkon im 1. OG; im EG stichbogige Öffnungen bzw. seitliche Tordurchfahrt zum Hof; vor 1875 errichtet und die Fassade und die Fenster nachträglich verändert bzw. vereinfacht.

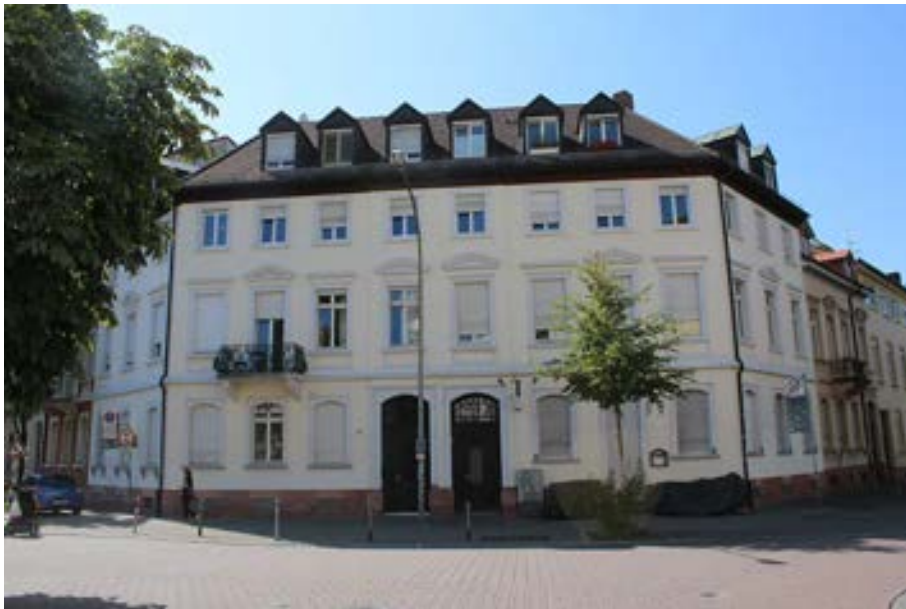
Belfortstraße 30, Im Grün 02, Wilhelmstraße 05, 07

Wohnhaus

Wohnhaus aus vier Hausabschnitten: das zur Kreuzung als Eckgebäude ausgebildete Doppelhaus Wilhelmstraße 5 und 7 (Bild) ursprünglich zweigeschossig mit Satteldach mit jüngeren Gaupen; achsensymmetrisch gegliederte Fassade mit mittig liegenden Hauseingängen, Stichbogenöffnungen im EG und beletageartig ausgestaltetem 1. OG mit unterschiedlichen Fensterverdachungen sowie Balkon mit Schmiedeeisengitter (Nr. 5); erbaut um 1880 und um 1900 aufgestockt; in den 1950er Jahren Dachausbau mit Gaupen.

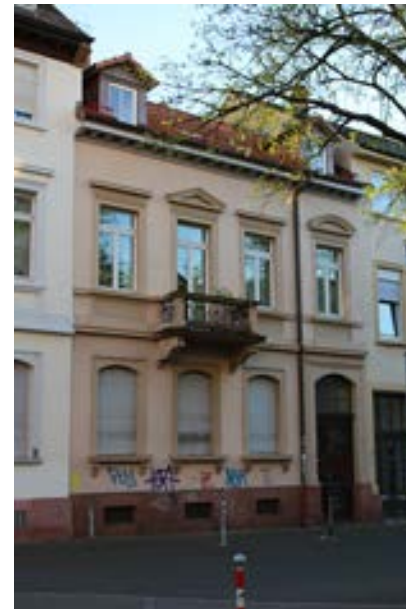
Belfortstraße 30, Im Grün 02, Wilhelmstraße 05, 07

Wohnhaus

Der Gebäudeabschnitt Belfortstraße 30 (Bild): ein zweigeschossiger, vierachsiger Traufseitbau mit Satteldach und Gaupen; hierarchisch gegliederte Putzfassade mit segmentbogigen EG-Öffnungen und seitlichem Hauseingang mit Oberlichttüre; das 1. OG beletageartig mit repräsentativen Fensterrahmen und Balkon mit Schmiedeeisengitter gestaltet; zusammen mit Wilhelmstraße 5 und 7 und Im Grün 2 um 1880 erbaut und seit damals kaum verändert.

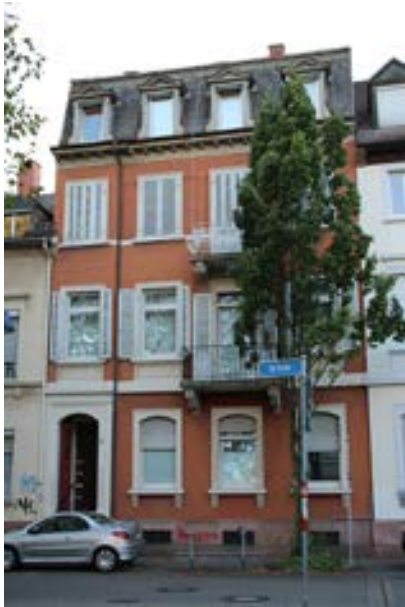
Belfortstraße 30, Im Grün 02, Wilhelmstraße 05, 07

Wohnhaus

Der Gebäudeabschnitt Im Grün 2 (Bild): ein ursprünglich zweigeschossiger, vierachsiger Traufseitbau mit steilem Mansardgiebeldach mit Gaupen; Putzfassade mit farblich abgesetzten Fensterrahmen und Klappläden; die EG-Fenster und die seitliche Tordurchfahrt segmentbogig; im 1. und 2. OG je ein Balkon über massigen Steinkonsolen angebracht; zusammen mit Wilhelmstraße 5, 7 und Belfortstraße 30 um 1880 erbaut und um 1900 um ein Vollgeschoss aufgestockt; zudem Einbau neuer Fenster.

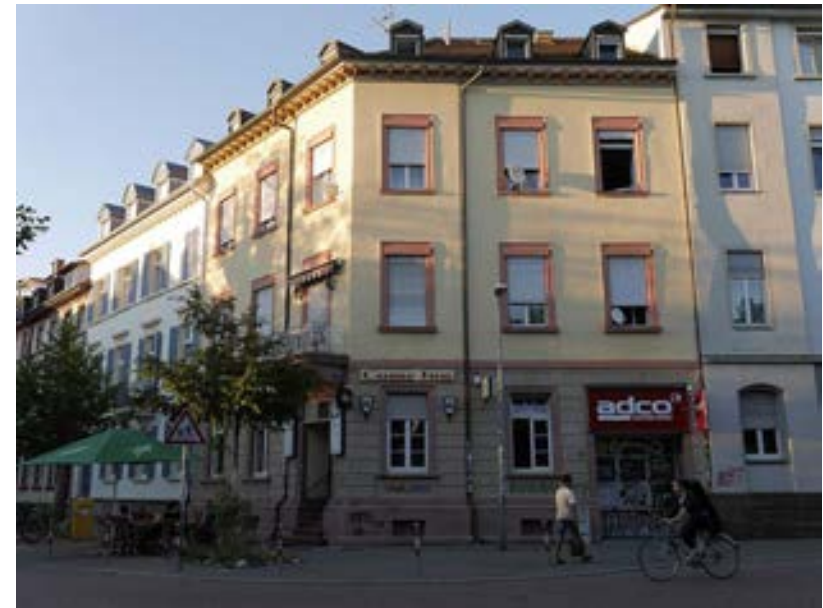
Belfortstraße 31

Wohnhaus

Dreigeschossiges Eckgebäude zur Wilhelmstraße mit abgewalmtem Satteldach mit kleinen bauzeitlichen Gaupen; die Putzfassade regelmäßig in 3:3 Achsen gegliedert; höher liegendes EG mit Bandrustika und zwei Gebäudeeingängen, einer davon zur Gastwirtschaft führend; die OG-Fassade schlicht verputzt mit farblich abgesetzten Fensterrahmen und kleinem Balkon mit Steinkonsolen, abschließend Traufgesims mit gestuften Konsolen; errichtet vor 1875 und nachträglich leicht verändert (Fenster, tlw. EG-Fassade, Vereinfachung OG).

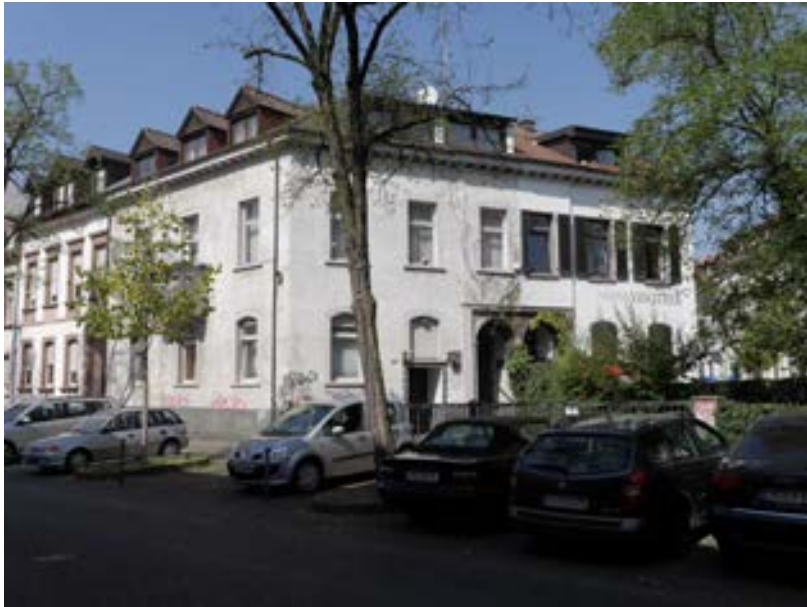
Belfortstraße 33, Wilhelmstraße 09

Wohnhaus

Zweigeschossiges, aus zwei Hausabschnitten bestehendes Eckgebäude mit abgewalmtem Satteldach und nachträglich eingebauten Gaupen; auf spitzwinkligem Grundstück zwischen Belfortstraße und Wilhelmstraße stehend und davor ein erhaltenswerter Garten liegend; die Putzfassaden jeweils in 3:3 Achsen gegliedert und bis auf den von Konsolen besetzten Dachüberstand frei von Fassadendekor; im EG stichbogige Öffnungen sowie zwei die Mittelachse betonende Zugänge; errichtet um 1880, die Fassade und das Dach verändert.
