Historische Ortsanalyse Gesamtanlage Freiburg im Breisgau

Auftraggeber: Stadt Freiburg i.Br. & Landesamt für Denkmalpflege im Regierungspräsidium Stuttgart
Auftragnehmerin: Alexandra Baier, transform Bamberg (2016/2017, aktualisiert 01/2018)

Historische Ortsanalyse Gesamtanlage Freiburg im Breisgau Denkmalpflegerischer Werteplan

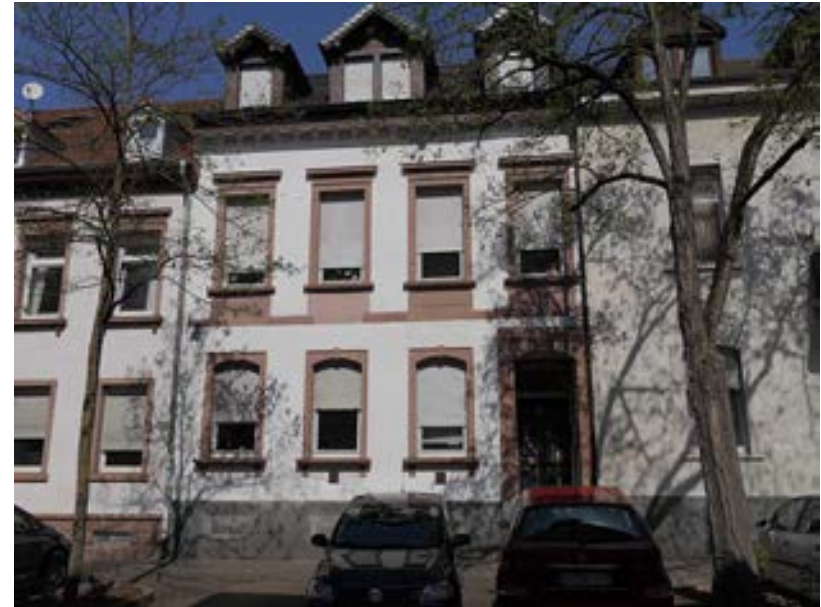
Belfortstraße 35

Wohnhaus

Zweigeschossiger, vierachsiger Traufseitbau mit Satteldach und Gaupen; Putzfassade mit segmentbogigen EG-Öffnungen und erhöht liegendem, seitlichem Hauseingang; die Fensterrahmen im 1. und 2. OG farblich abgesetzt und durch Konsolen, Verdachungen und Keilsteine verziert, abschließend mit Konsolen besetztes Traufgesims; errichtet nach 1875 und nachträglich leicht überformt (u.a. Einbau neuer Fenster mit Rollläden).

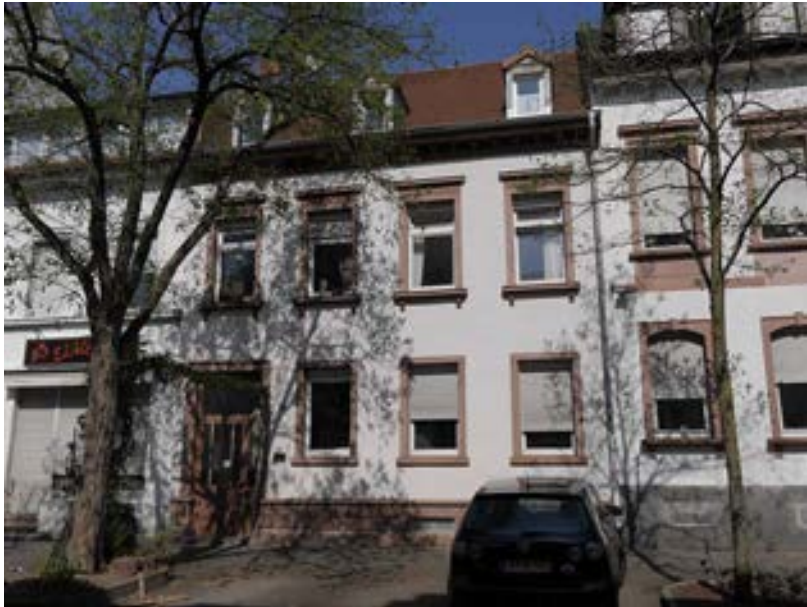
Belfortstraße 37

Wohnhaus

Zweigeschossiges, traufständiges Gebäude mit Satteldach mit Gaupen; über Sandsteinsockel vierachsige Putzfassade mit regelmäßig angeordneten Fensteröffnungen sowie seitlicher Tordurchfahrt zum Hof; im EG schlichte Fensterrahmen, im 1. OG hingegen mit profilierten Verdachungen versehen; abschließend Traufgesims mit gestuften Konsolen; errichtet nach 1875 und nachträglich leicht überformt (u.a. Einbau neuer Fenster und eines neuen Tores).

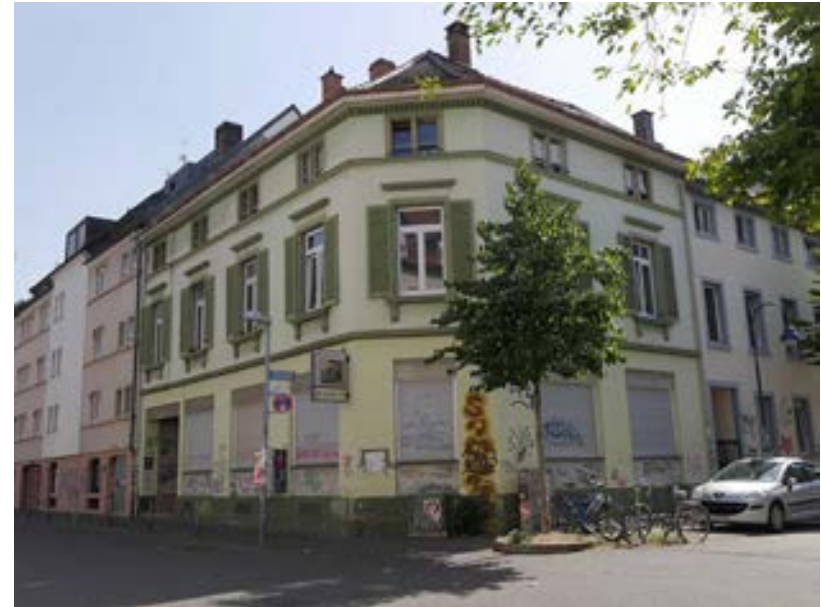
Belfortstraße 38

Wohnhaus, ehem. Gastwirtschaft

Zweigeschossiges Eckgebäude mit zur Ecke hin abgewalmtem Satteldach über Mezzaningeschoss; hierarchisch gegliederte Putzfassade mit 2:4 Achsen und einer Achse an der Gebäudeecke; diese in der Beletage ursprünglich durch einen Balkon und einen Gaststättenzugang betont; seitliche Tordurchfahrt zum Hof; diese, wie auch die restlichen EG-Öffnungen nachträglich verändert; die Fenster im 1. OG mit Konsolgesimsen, Verdachungen und Klapppläden versehen, am Dachansatz Gesims aus Klötzchenfries; errichtet nach 1875.

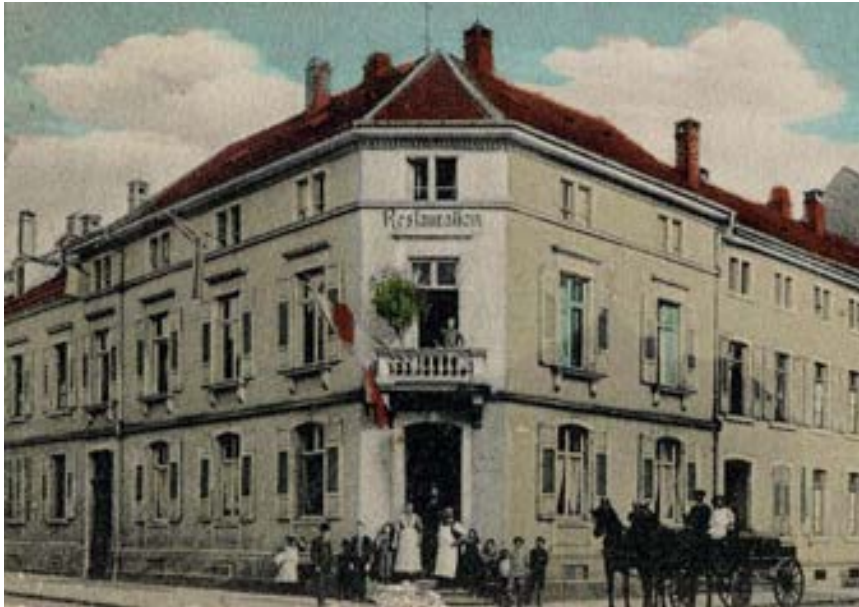
Belfortstraße 38

Wohnhaus, ehem. Gastwirtschaft

Bis auf die EG-Zone und die Entfernung des Balkons hat sich die Fassade bis heute weitgehend unverändert erhalten. Auch das Dach blieb bis heute unausgebaut.

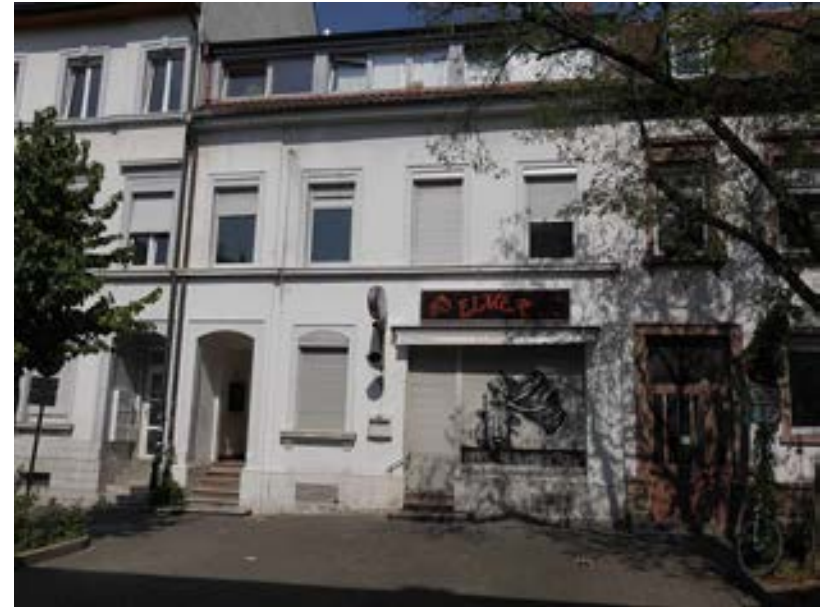
Belfortstraße 39

Wohnhaus (mit Laden)

Zweigeschossiges, traufständiges Gebäude mit nachträglich ausgebautem Satteldach; über Sockel schlichte, vierachsige Putzfassade mit gliederndem Gurtgesims und regelmäßig angeordneten Fensteröffnungen; seitlich liegender tiefer Hauseingang mit segmentbogigem Sturz; errichtet nach 1875 und nachträglich überformt (u.a. Dachausbau, Austausch der Fenster). Der kleine Laden könnte noch bauzeitlich sein.

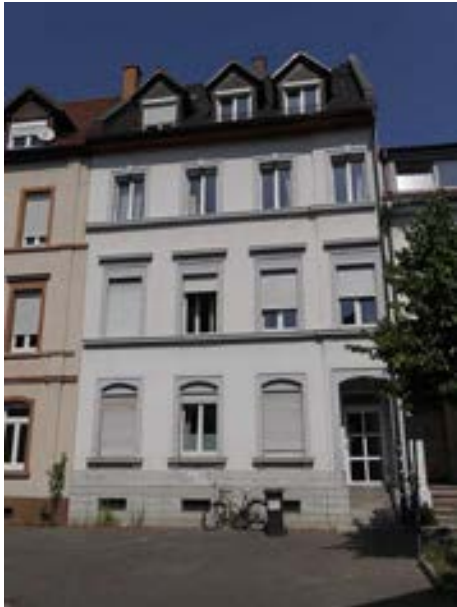
Belfortstraße 41

Wohnhaus

Dreigeschossiger Traufseitbau mit Satteldach mit Gaupen; über hohem (verklindertem) Sockel vierachsige Putzfassade mit gliedernden Gurtgesimsen und flachem Seitenrisalit; der tiefe Hauseingang (mit Außentreppe) und die EG-Öffnungen jeweils segmentbogig und mit aufgeputzten Rahmungen; die Fenster im 1. und 2. OG durch Verdachungen bzw. Keilsteinrahmungen betont; errichtet nach 1875 und nachträglich leicht überformt (u.a. Sockelverkleidung, Austausch Fenster und Eingangstüre, nachträglicher Einbau der Gaupen).

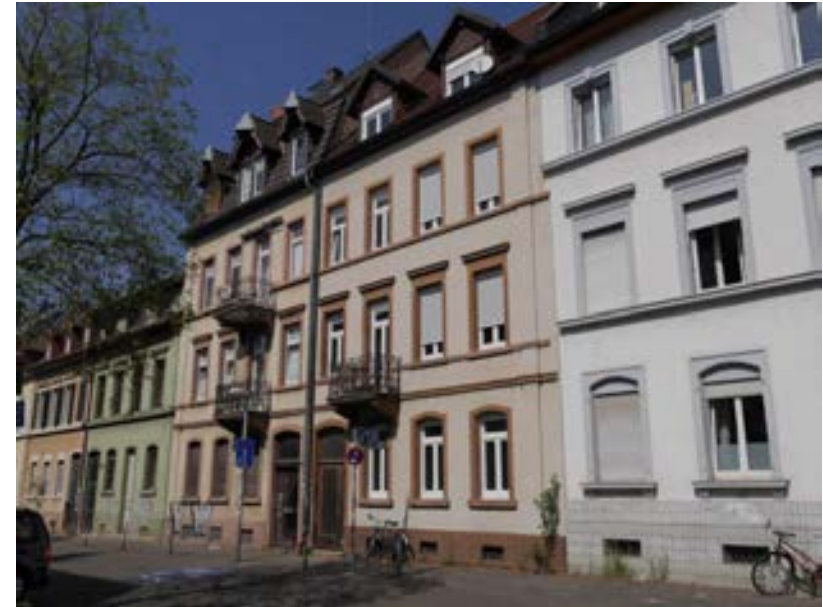
Belfortstraße 43, 45

Wohnhäuser

Dreigeschossig mit Satteldach (Nr. 43) bzw. Mansardgiebeldach mit bauzeitlichen Gaupen (Nr. 45); die Fassade spiegelsymmetrisch in jeweils vier Achsen gegliedert und mit klarer hierarchischer Abstufung der Geschosse versehen; im Erdgeschoss segmentbogige Tür- und Fensteröffnungen, in den Obergeschossen Balkone und Fenster mit geraden Verdachungen (1. OG); erbaut nach 1875 und nachträglich kaum verändert (u.a. Austausch Fenster, Dachausbau mit Gaupen bei Nr. 43).

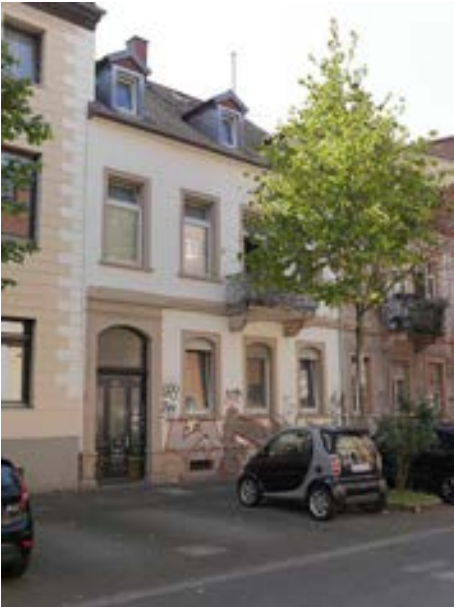
Belfortstraße 44

Wohnhaus

Zweigeschossiges, traufständiges Gebäude mit Satteldach mit Gaupen; über Sandsteinsockel vierachsige Putzfassade mit regelmäßig angeordneten Fensteröffnungen sowie seitlicher Tordurchfahrt zum Hof; das Tor und die EG- Öffnungen jeweils segmentbogig und mit aufgeputzten Rahmungen versehen; das 1. OG hingegen schlicht gehalten, allerdings hier ein kleiner Balkon über Steinkonsolen angebracht; errichtet nach 1875 und nachträglich nur leicht überformt (u.a. Einbau neuer Fenster).

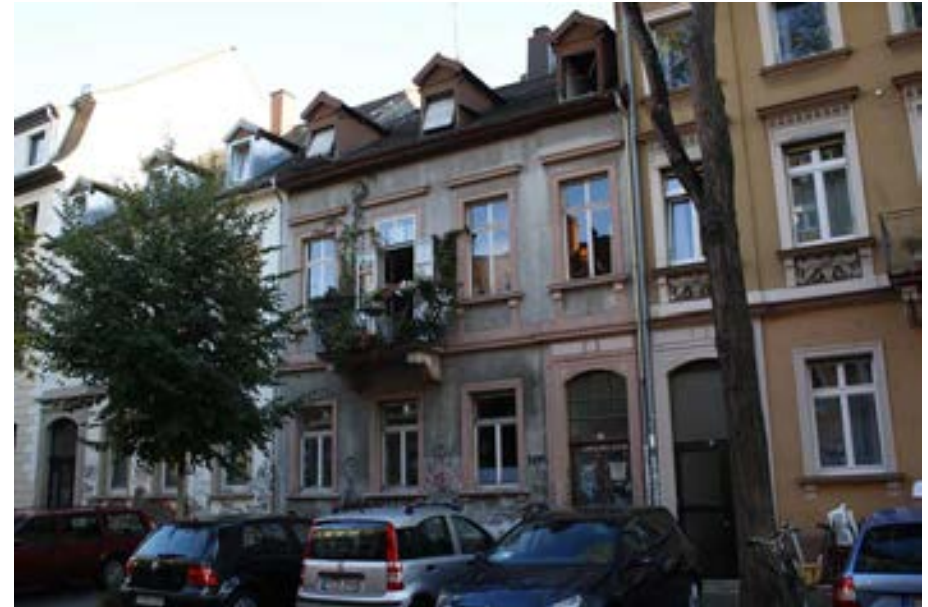
Belfortstraße 46

Wohnhaus mit Ausstattung

Zweigeschossiger Traufseitbau mit Satteldach mit Gaupen; vierachsige Putzfassade mit Sandsteingliederungselementen; im flachen Seitenrisalit der segmentbogige Hauseingang mit hohem Oberlichtfenster und repräsentativer Sandsteinrahmung liegend; im 1. OG Balkon über Konsolen; hier auch die alte Balkontüre mit Kastenfenstern erhalten; weitere historische Bestandteile sind der Keller mit Holzbalkendecke und wandfeste Ausstattung wie Türen und Stuckrahmendecken; zusammen mit Belfortstraße 48 um 1875 errichtet.

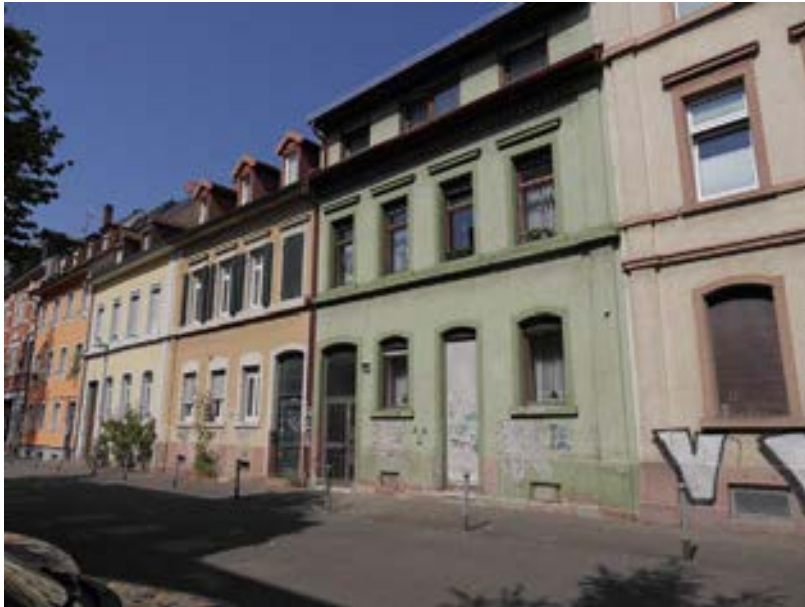
Belfortstraße 47, 49 und 51

Wohnhäuser

Jeweils dreigeschossige Traufseithäuser unter Satteldach (bei Nr. 47 nachträglich ausgebaut); die Putzfassaden jeweils streng in vier Achsen gegliedert und dabei das hohe EG mit Segmentbogenöffnungen durch breites, durchlaufendes Stockwerksgesims vom 1. OG getrennt; die Fenster hier durch gerade Verdachungen betont (außer bei Nr. 51); Nr. 49 besitzt noch einen alten Laden- oder Werkstattzugang; nach 1875 im Zuge einer Baumaßnahme nach einheitlichem Plan errichtet und im Detail leicht verändert (Fenster, Türen, Dach).

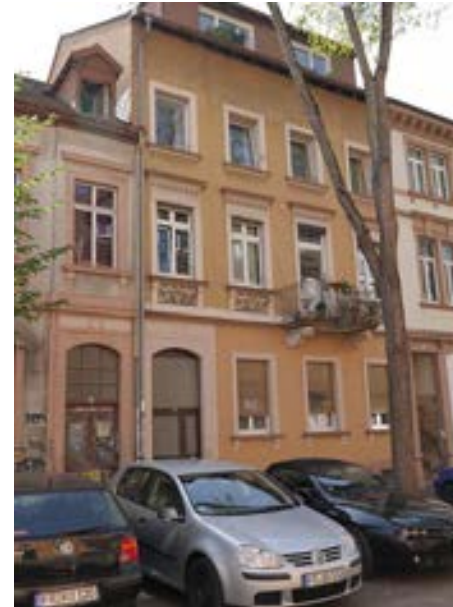
Belfortstraße 48

Wohnhaus

Ursprünglich zweigeschossiger Satteldachbau; die vierachsige Putzfassade in der Beletage durch reich dekorierte Fensterrahmen und einen Balkon betont; im flachen Seitenrisalit der hohe, segmentbogige Hauseingang mit Sandsteinrahmung liegend; nach einheitlichem Entwurf zusammen mit Belfortstraße 46 um 1875 erbaut, nachträglich allerdings um ein Vollgeschoss aufgestockt und zur Hofseite hin über alle Geschosse erweitert, zudem Austausch der Fenster und des Tores.

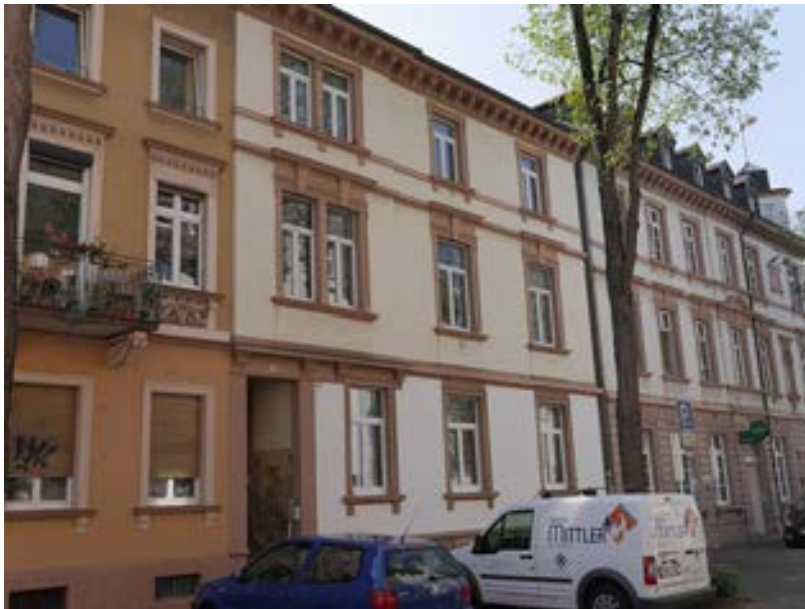
Belfortstraße 50

Wohnhaus

Dreigeschossiger Traufseitbau mit Satteldach; vierachsige Putzfassade mit Sandsteingliederung in Form von Gurtgesimsen, Fensterrahmen und einem markanten Dachansatz mit Gesims aus gestuften Konsolen; im flachen Seitenrisalit der tiefe Hauseingang liegend bzw. die Fassade darüber durch Doppelachse akzentuiert; nach 1875 erbaut und in der 2. Hälfte des 20. Jh. um einen großen, vierachsigen Rücktrakt erweitert (nicht erhaltenswert); die Fassade selbst ist bis auf die neuen Fenster kaum verändert.

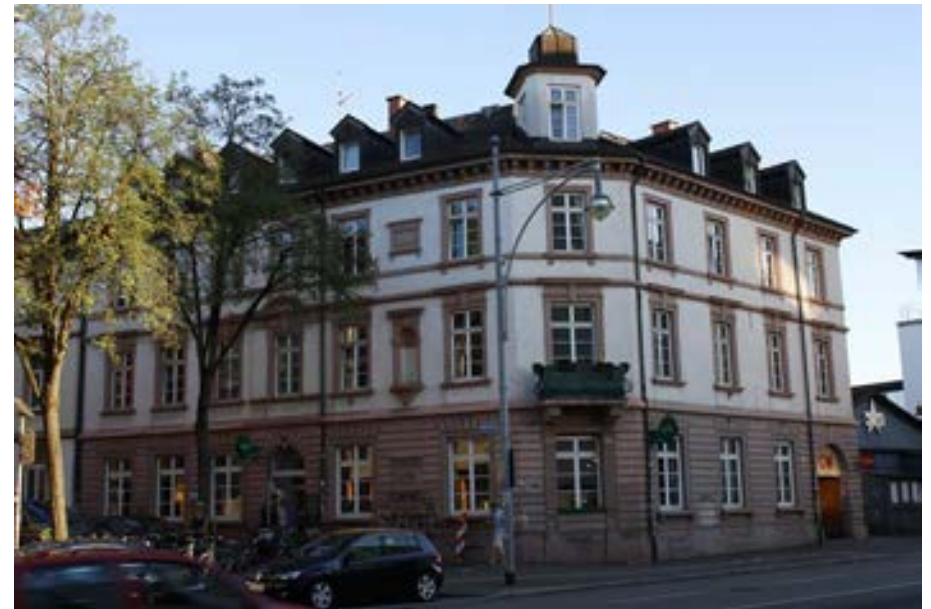
Belfortstraße 52

Wohnhaus mit Gaststätte

Dreigeschossiges Eckgebäude unter Satteldach mit Gaupen; die Putzfassade in 6:4 Achsen gegliedert bzw. die einachsige, abgeschrägte Hausecke durch einen Balkon und einen turmartigen Dachaufsatz betont; hierarchische Fassadengliederung mit Bandrustika im EG, Gesimsbändern und Keilstein besetzte Fensterrahmen (1. OG); am Dachansatz Gesims aus gestuften Konsolen; erbaut um 1880 und bis auf den Einbau neuer Sprossenfenster die Fassade kaum verändert.

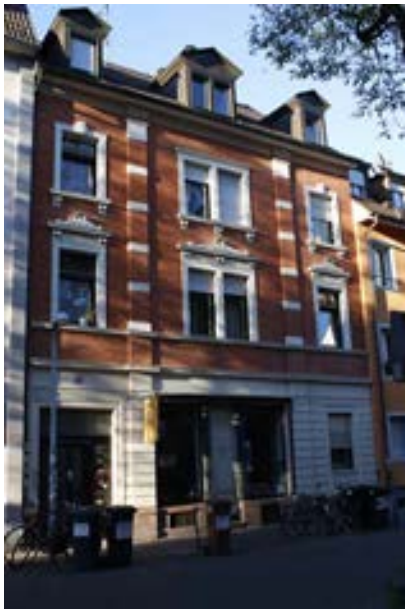
Belfortstraße 55

Wohnhaus mit Laden

Dreigeschossiger Traufseitbau unter Satteldach mit Gaupen; weitgehend symmetrisch gegliederte Fassade mit bandrustiziertem EG mit seitlicher Tordurchfahrt und bauzeitlichem Ladenlokal mit schlanken, gusseisernen Säulen; die Obergeschosse geklinkert bzw. hier die Fassadenmitte durch Zwillingsfenster und Lisenen betont; die Fenster in der Beletage zudem mit repräsentativen Fensterverdachungen versehen; erbaut in den 1880er Jahren und nachträglich kaum verändert (u.a. Austausch der Fenster).

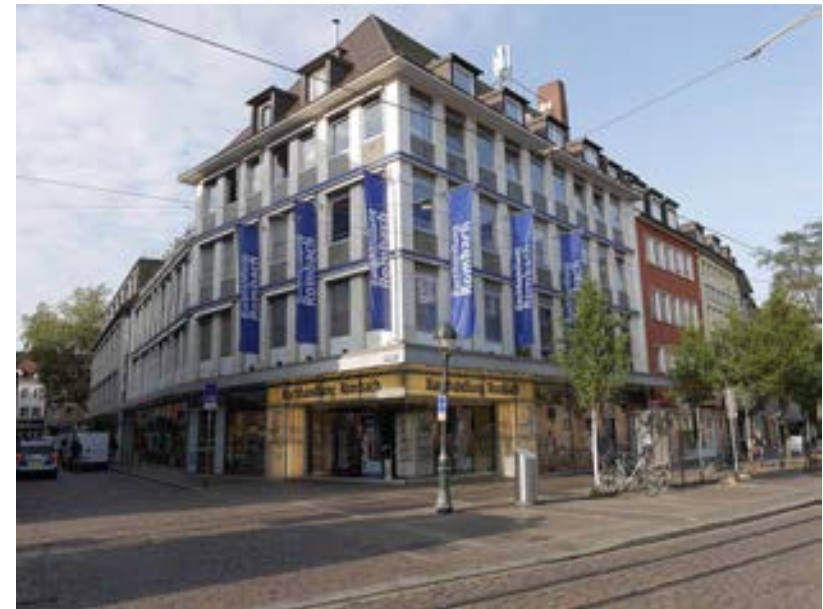
Bertoldstraße 10, Universitätsstraße 08

Wohn- und Geschäftshaus

Vier- bzw. zur Universitätsstraße hin dreigeschossiges Eckgebäude mit steilem Walmdach mit Gaupen; das EG komplett verglast bzw. die Gebäudeecke stützenfrei auskragend (bauzeitlich!); darüber eine zeittypische Rasterfassade mit einer Kombination von vertikalen Glas- und Wandflächen sowie die Horizontale betonende, schmale Gurtgesimse zwischen den einzelnen Geschossen; errichtet in den 1960er Jahren im Rahmen des Wiederaufbaus der Altstadt und seit damals weitgehend unverändert erhalten.

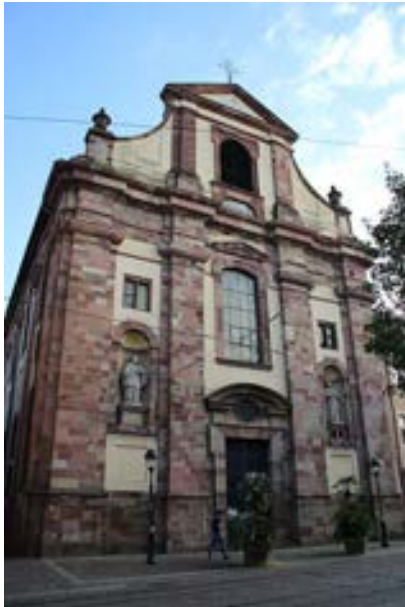
Bertoldstraße 17, 17a, Brunnenstraße 01

Jesuitenkolleg, Alte Universität

Vierflügelige Anlage zwischen Bertold- und Brunnenstraße als Jesuitenkolleg zwischen 1683 - 1727; Anlage 1944 ausgebrannt und bis 1957 wieder aufgebaut.

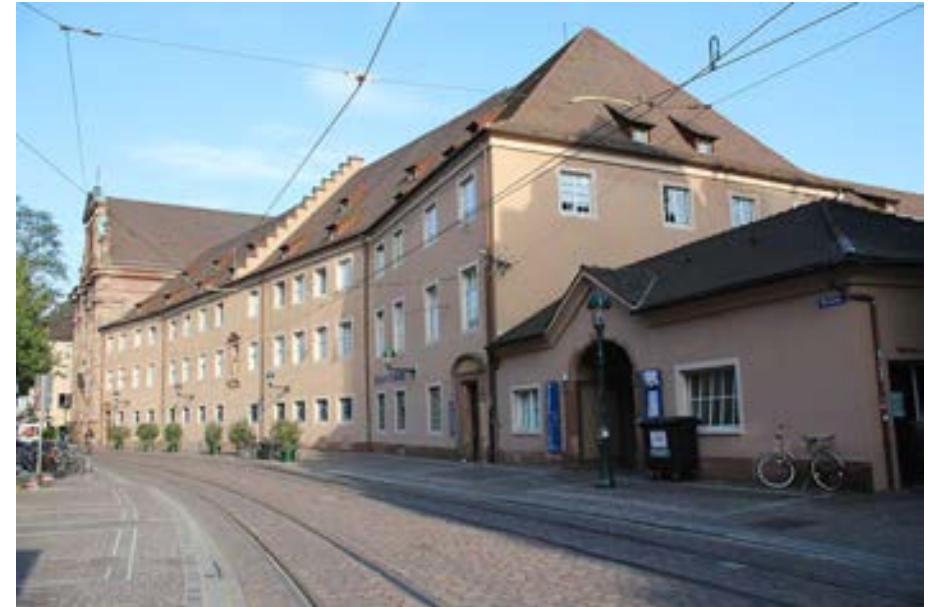
Bertoldstraße 17, 17a, Brunnenstraße 01

Jesuitenkolleg, Alte Universität

Der dreigeschossige, langgestreckte und regelmäßig in 17 Achsen gegliederte Trakt der Alten Universität nimmt den weiten Schwung der Bertoldstraße in seiner Fassade auf. Im Westen erhebt sich die Hauptfassade der Jesuitenkirche. Im Osten gibt es einen eingeschossigen Portalbau, der zu einem kleinen, parallel zur Universitätsstraße sich erstreckenden Innenhof führt. Der große Innenhof der vierflügeligen Anlage ist ebenfalls Bestandteil der Sachgesamtheit.

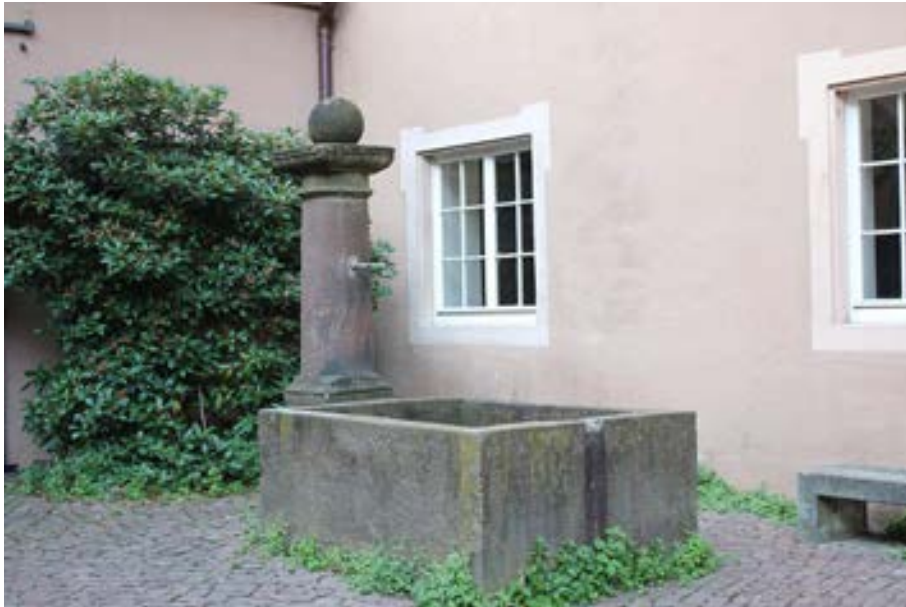
Bertoldstraße 17, 17a, Brunnenstraße 01

Brunnen

Brunnen im kleinen Innenhof an der Universitätsstraße: bestehend aus einer wohl noch barocken Brunnensäule aus Sandstein mit profilierter Abdeckplatte mit Kugelaufsatz und einem schlichten, viereckigen Brunnentrog aus scharrierten Sandsteinplatten.

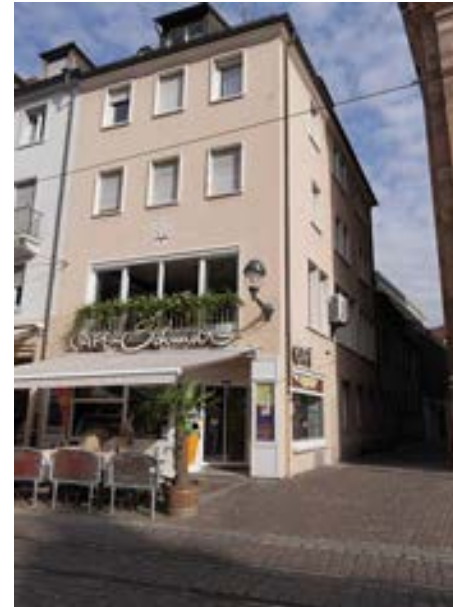
Bertoldstraße 19

Wohn- und Geschäftshaus, Café

Am Abzweig zur Brunnenstraße liegendes viergeschossiges Eckgebäude mit einseitig abgewalmtem Satteldach; verputzte Lochfassade im Stil des traditionell ausgerichteten Wiederaufbaus mit bandartiger Fensteröffnung im 1. OG; im Inneren die bauzeitliche Innenausstattung z.T. noch erhalten (u.a. geschwungene Treppe ins 1. OG); errichtet in den 1950er Jahren und nachträglich nur leicht überformt.

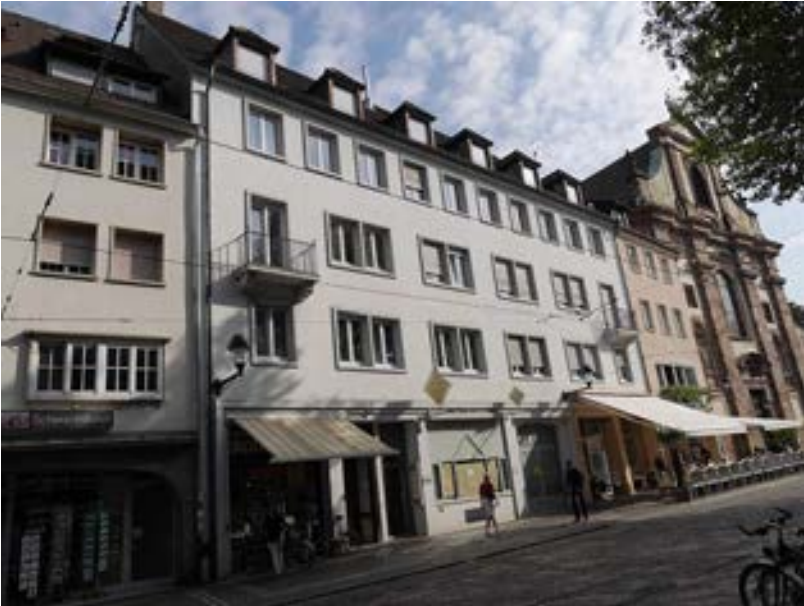
Bertoldstraße 21

Wohn- und Geschäftshaus

Lang gestreckter, über zwei Parzellen reichender viergeschossiger Traufseitbau unter Satteldach mit Gaupen; verputzte Lochfassade im Stil des traditionell ausgerichteten Wiederaufbaus mit segmentbogiger Toreinfahrt und z.T. umgebauten Ladenlokalen im EG; die Obergeschosse symmetrisch durch Balkone und Doppelachsen gegliedert; das 4. OG durch die enge Reihung der Fenster abgesetzt; errichtet in den 1950er Jahren und nachträglich nur leicht überformt (v.a. EG-Zone).

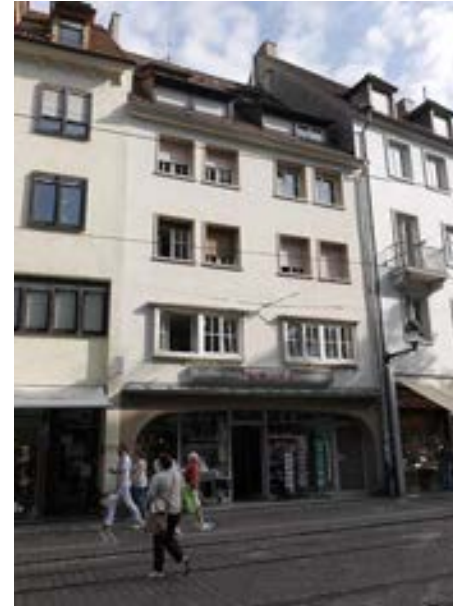
Bertoldstraße 23

Wohn- und Geschäftshaus

Viergeschossiger Traufseitbau mit Satteldach mit zwei Bandgaupen; verputzte Lochfassade im Stil des traditionell ausgerichteten Wiederaufbaus mit einer gestalterisch auffälligen Schaufensterlösung in Form eines über die gesamte Hausbreite gespannten, korbbogigen Gewändes; die Obergeschosse durch Doppelachsen symmetrisch gegliedert bzw. im 1. OG durch zwei erkerartig vortretende dreiteilige Fenstern akzentuiert; errichtet in den 1950er Jahren und nachträglich nur leicht überformt.

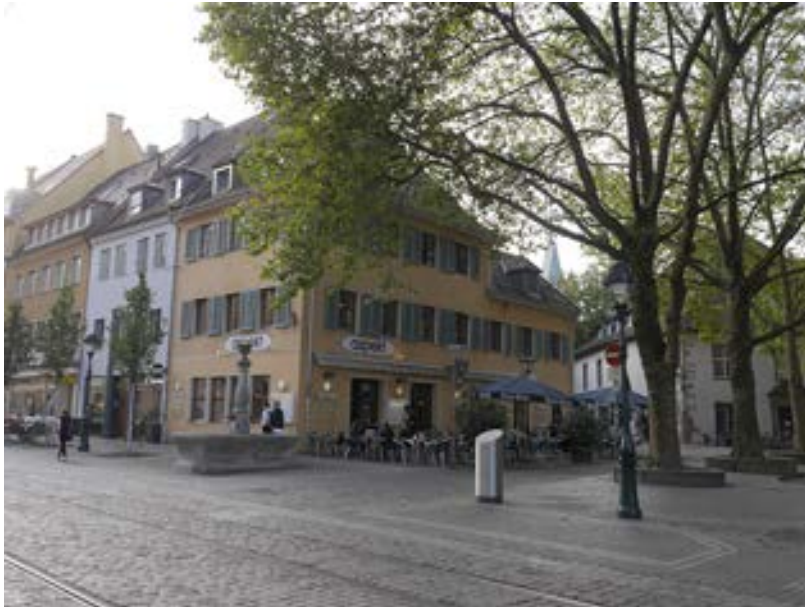
Bertoldstraße 26

Wohn- und Geschäftshaus

Zwei- bis dreigeschossiges Eckgebäude mit Walm- bzw. Satteldach mit kleinen Gaupen; schlichte Putzfassade mit regelmäßiger Reihung der Fensterachsen; die Fenster in den Obergeschossen mit Klappläden versehen; im Kern wohl noch 18./19. Jh. und nach 1945 in Anlehnung an die ursprüngliche Gestalt wieder aufgebaut; die EG-Öffnungen z.T. verändert.

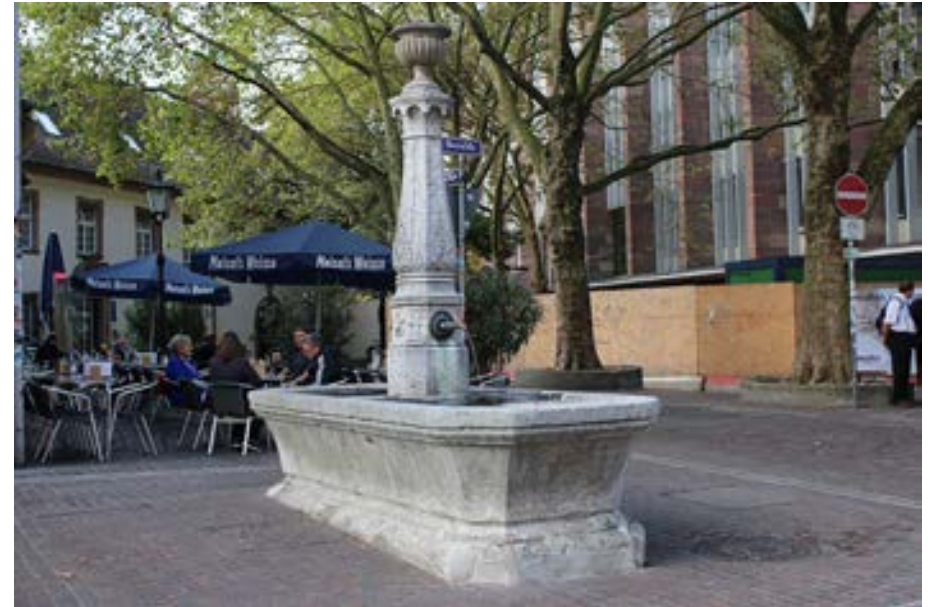
Bertoldstraße 26 (bei)

Brunnen

Brunnen aus Muschelkalk mit geschwungenem, polygonalem Trog und einer nach unten ausbauchenden Brunnensäule mit bekrönender Vase; aufgestellt 1886.

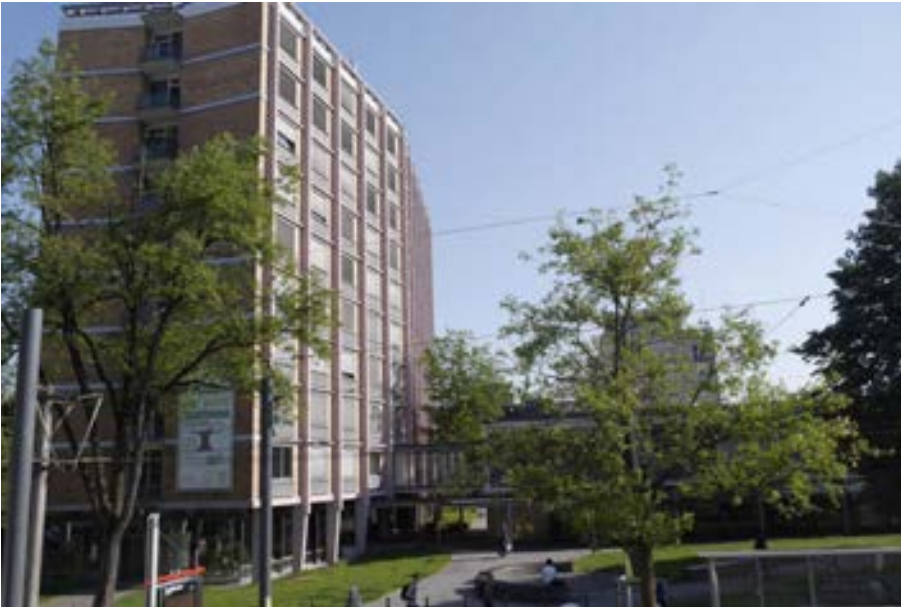
Bertoldstraße 43

Verwaltungsgebäude mit Grünfläche

Aus zwei Gebäudeteilen und einer Grünfläche bestehende Sachgesamtheit; das mit seiner Schmalseite zur Bertoldstraße ausgerichtete zehnstöckige Hauptgebäude erhebt sich über einer konisch zugeschnittenen Grundfläche, was einen leichten Fassadenknick erzeugt; über dem vollständig verglasten EG ist die Fassade rasterartig durch die Stahlbetonrahmen und horizontale Betonbänder gegliedert; errichtet 1956/61 als einer der ersten Hochhausbauten unter den Arch. Linde, Schilling und Hiß im Stil des progressiven Wiederaufbaus.

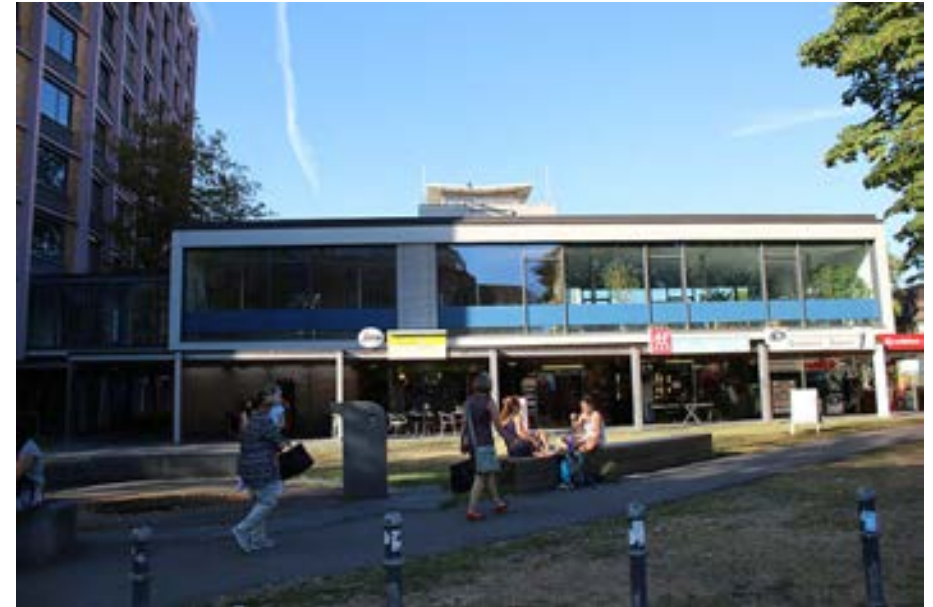
Bertoldstraße 43

Verwaltungsgebäude mit Grünfläche

Zweigeschossiger, verglaster Stahlbetonbau mit Flachdach auf der Grünfläche zum Rotteckring; 1956/61 zusammen mit dem Hauptgebäude anstelle des 1944 zerstörten Bertholdgymnasiums erbaut.

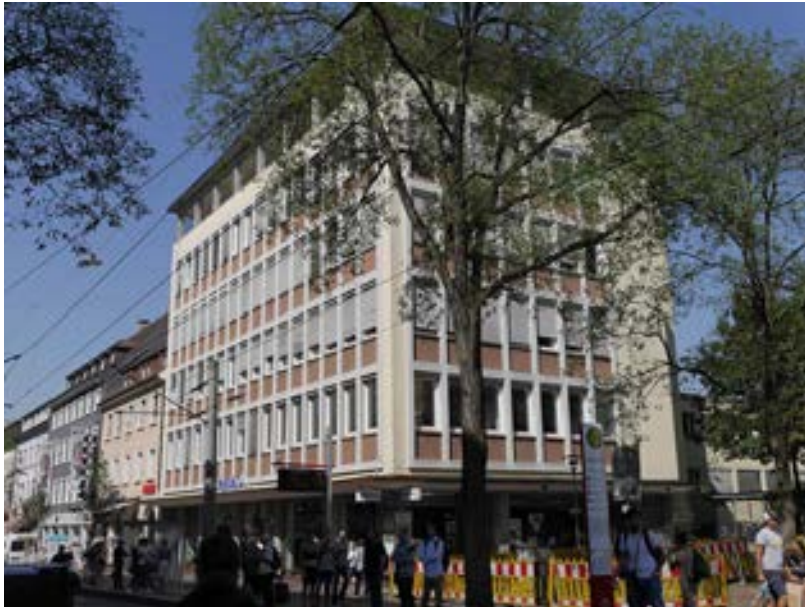
Bertoldstraße 45

Büro- und Geschäftsgebäude

Sechsgeschossiges Bürogebäude mit abgesetztem Obergeschoss und darüber leicht auskragendem Flachdach; verglastes EG mit Ladenlokalen, darüber, über umlaufendem Vordach, die in Skelettbauweise errichtete Rasterfassade mit schmal gereihten Fensterachsen; errichtet nach dem Vorbild des benachbarten Verwaltungsgebäudes Bertoldstraße 43 im Stil des progressiven Wiederaufbaus der 1950er Jahre; insgesamt gut in bauzeitlichem Zustand überliefert und gleichzeitig ein wichtiger räumlicher Abschluss der Gebäudereihe.

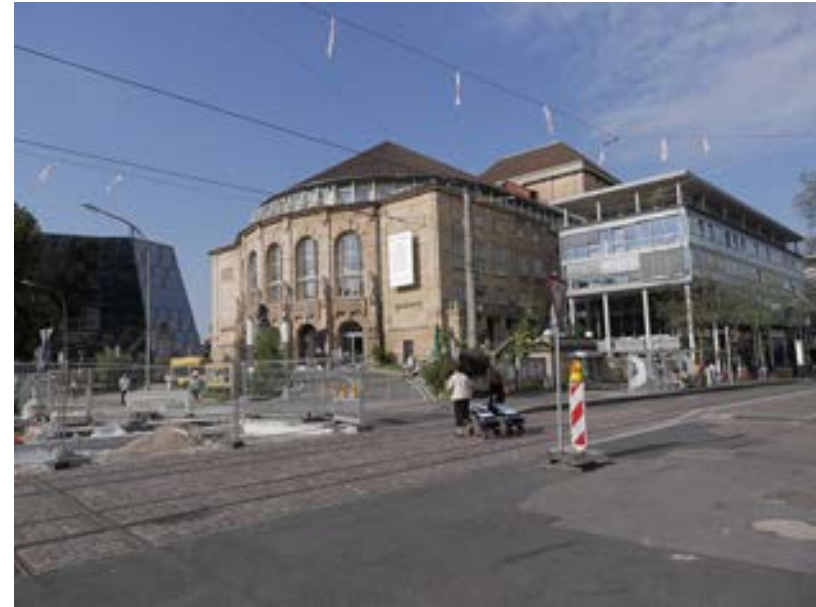
Bertoldstraße 46

Stadttheater mit Vorplatz

Plastisch durchgebildeter, mit hellem Sandstein verkleideter Baukörper; die halbrunde, durch hohe Foyerfenster gegliederte Hauptfassade ist zum Platz der Alten Synagoge ausgerichtet, von wo aus eine leicht ansteigende Zufahrt hoch führt; nach Plänen des Berliner Architekten Heinrich Seeling zwischen 1905-10 in reduzierten Jugendstilformen erbaut, 1939 unter Schlippe purifiziert und zwischen 1949-1962 wieder aufgebaut. Der erhöhte Standort geht zurück auf die barocke Bastion, auf welcher zuvor die Villa Klehe und dann das Theater erbaut wurde.

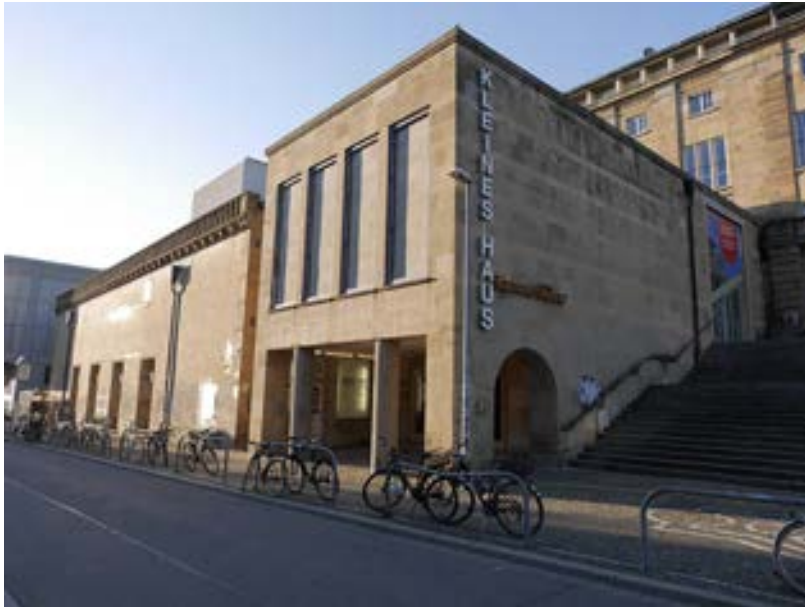
Bertoldstraße 46

Stadttheater, sog. Kleines Haus

Aus zwei kubischen Bauteilen bestehender Theateranbau an der Sedanstraße; die Sandsteinfassade von geschlossenen, nur durch schmale (z.T. blinde) Öffnungen durchbrochene Wandflächen dominiert; der sich parallel zur Freitreppe ziehende Querbau im EG arkadenartig geöffnet; 1940er/1950er Jahre.

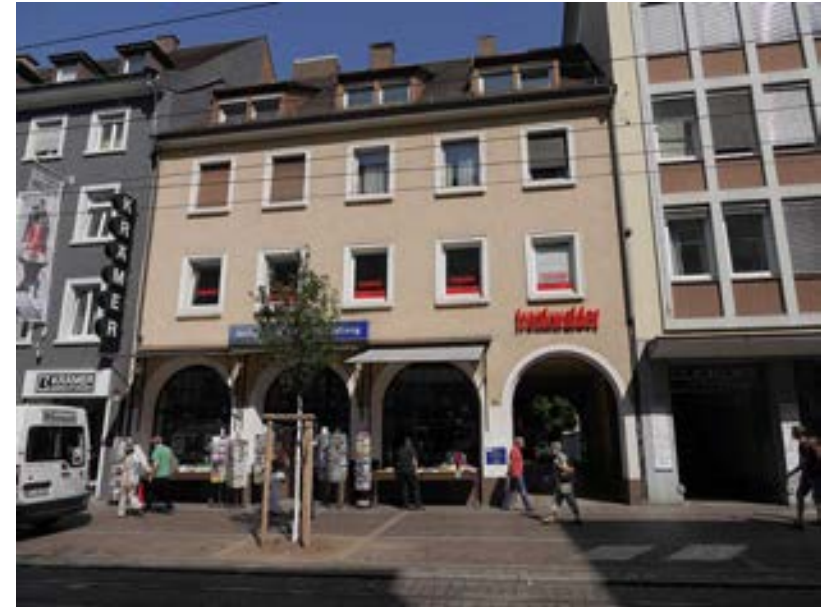
Bertoldstraße 47

Wohn- und Geschäftshaus

Dreigeschossiger Traufseitbau mit Satteldach mit drei schmalen Bandgaupen; verputzte Lochfassade mit weiten, geschosshohen Rundbogenöffnungen im EG und regelmäßig in fünf Achsen gegliederten Obergeschossen; über die seitliche Tordurchfahrt gelangt man in den Innenhof; errichtet in den 1950er Jahren in Anlehnung an die Vorgängerbebauung, die um 1850 entlang der nördlichen Bertoldstraße in Form einer geschlossenen Reihe von Tordurchfahrtshäusern erbaut wurde.

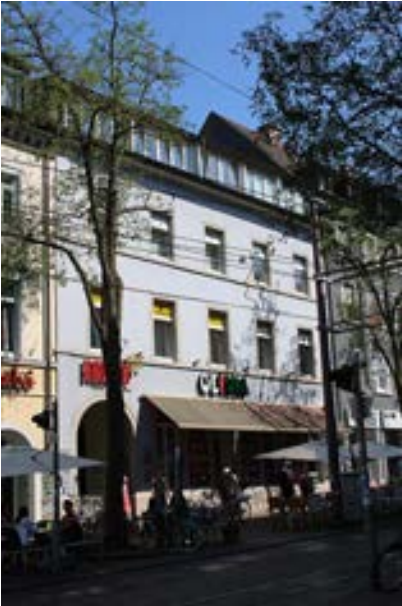
Bertoldstraße 51

Wohn- und Geschäftshaus

Dreigeschossiger Traufseitbau mit Satteldach mit Gaupenreihe; verputzte Lochfassade mit weiten, geschosshohen Rundbogenöffnungen und Tordurchfahrt im EG; die Obergeschosse darüber regelmäßig in fünf Achsen gegliedert; errichtet um 1850 als Bestandteil der entlang der nördlichen Bertoldstraße sich erstreckenden Reihe von Tordurchfahrtshäusern; nach 1944 wohl in Teilen wieder aufgebaut bzw. die Fassade vereinfacht und das Dach ausgebaut.

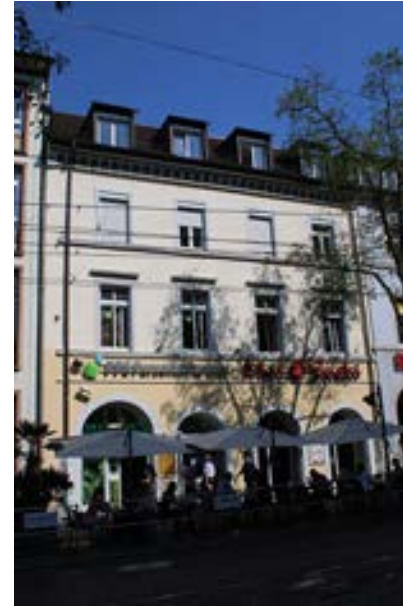
Bertoldstraße 53

Wohn- und Geschäftshaus

Dreigeschossiger Traufseitbau mit Satteldach mit Gaupen; verputzte Lochfassade mit weiten, geschosshohen Rundbogenöffnungen und Tordurchfahrt im EG; die Obergeschosse darüber regelmäßig in vier Achsen gegliedert und die Horizontale durch schmale Gurtbänder akzentuiert und der Dachansatz durch ein Gesims aus gestuften Konsolen betont; errichtet um 1850 als Bestandteil der entlang der nördlichen Bertoldstraße sich erstreckenden Reihe von Tordurchfahrtshäusern und nach 1944 leicht verändert (v.a. EG und Dach).

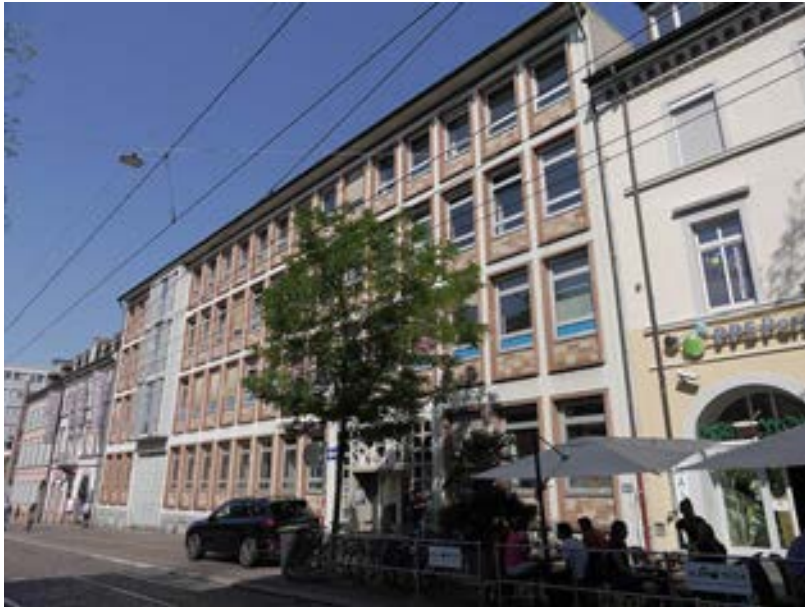
Bertoldstraße 55, 57 und 59

Verwaltungs- und Bürogebäude

Über drei Parzellen sich erstreckender viergeschossiger Traufseitbau mit auskragendem Flachdach; in Skelettbauweise hergestellte Rasterfassade mit schmal gereihten Fensterachsen und flächigen Fensterrahmen mit Schürzen aus unterschiedlich farbigen Sandsteinplatten; die Zugänge bzw. das Treppenhaus durch Glasbausteine und erkerartig vorspringende Rahmungen betont; in den 1950er/1960er Jahren im Stil des progressiven Wiederaufbaus anstelle einer älteren Bebauung errichtet und seit damals kaum verändert.

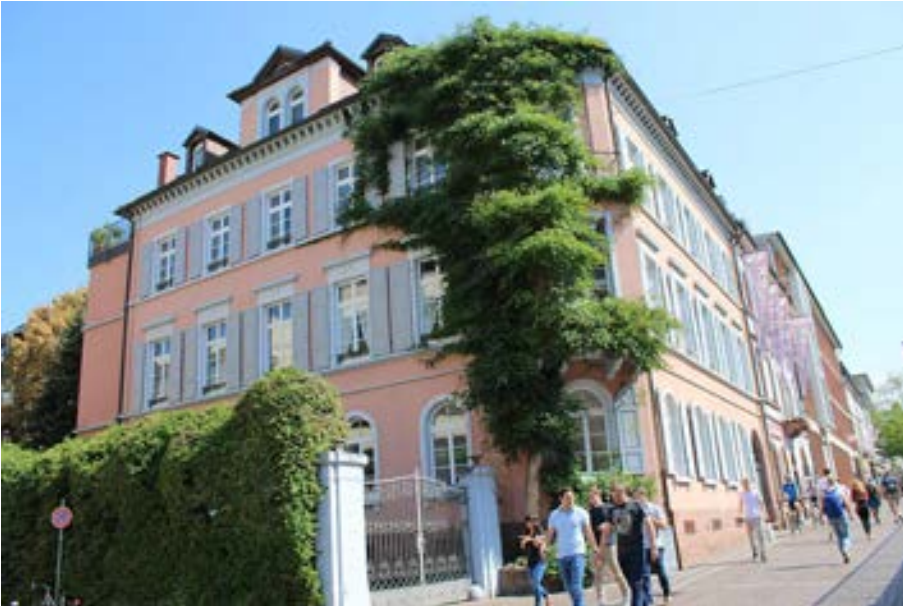
Bertoldstraße 63

Wohn- und Geschäftshaus

Nach drei Seiten freistehendes dreigeschossiges Gebäude mit abgewalmtem Satteldach mit Dachaufsatz und Gaupen; die zur Ecke hin abgeschrägte Putzfassade durch Horizontalgesimse und strenge Achsreihung gegliedert; die seitliche Tordurchfahrt und die EG-Fenster jeweils rundbogig; die Fenster überwiegend mit Klappläden versehen, die Gewände und das Traufgesims farblich abgesetzt; erbaut um 1850 als Bestandteil einer Reihe von Tordurchfahrtshäusern und nachträglich kaum verändert.

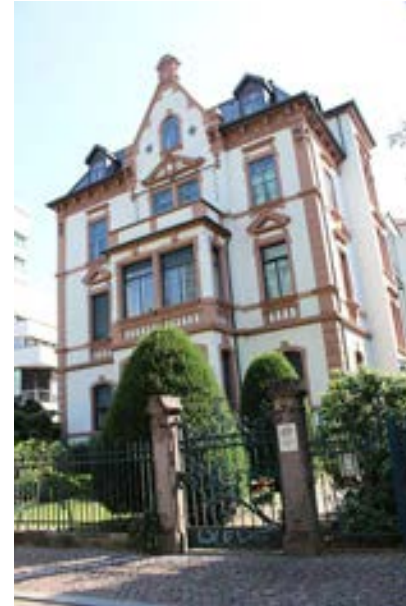
Bismarckallee 16

Wohnhaus mit Ausstattung, Vorgarten und Einfriedung

Freistehendes dreigeschossiges Doppelhaus am westlichen Zugang zur Rosastraße mit steilem Mansarddach mit Gaupen; symmetrisch gegliederte Hauptfassade mit mittig liegendem Erker und Zwerchhaus; Fassadendekoration durch Lisenen und Horizontalgesimse; einschließlich bauzeitlicher wandfester Ausstattung im Inneren; errichtet 1898 nach Plänen des Freiburger Architekten Friedrich Ploch. Zur Sachgesamtheit gehört neben dem Garten auch die Einfriedung.

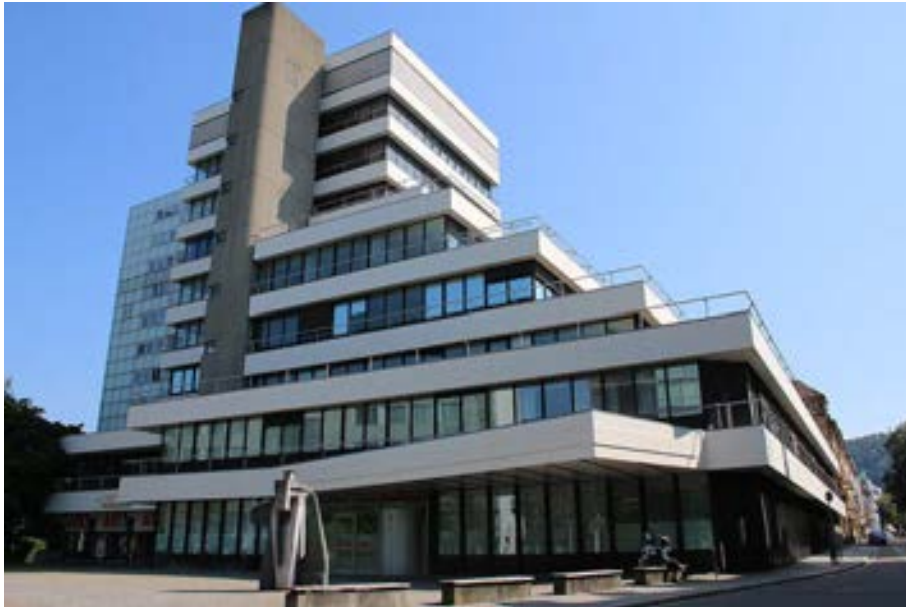
Bismarckallee 18

Bankgebäude

Mehrgeschossiges Gebäude zwischen Bismarckallee, Friedrich- und Rosastraße; ausgehend von dem turmartigen Hauptgebäude im Norden (mit angebautem Treppenhaus) stuft sich der vorgelagerte Baukörper zur Rosastraße hin gekonnt ab, wobei die einzelnen Geschosse jeweils großflächiger werden; über dem Vorplatz stößt das 1. OG stützenlos vor, was dem Vorplatz einen besonderen Akzent verleiht; errichtet 1970 durch Arch. Günther Balsler anstelle des zerstörten Hotels "Europäischer Hof".

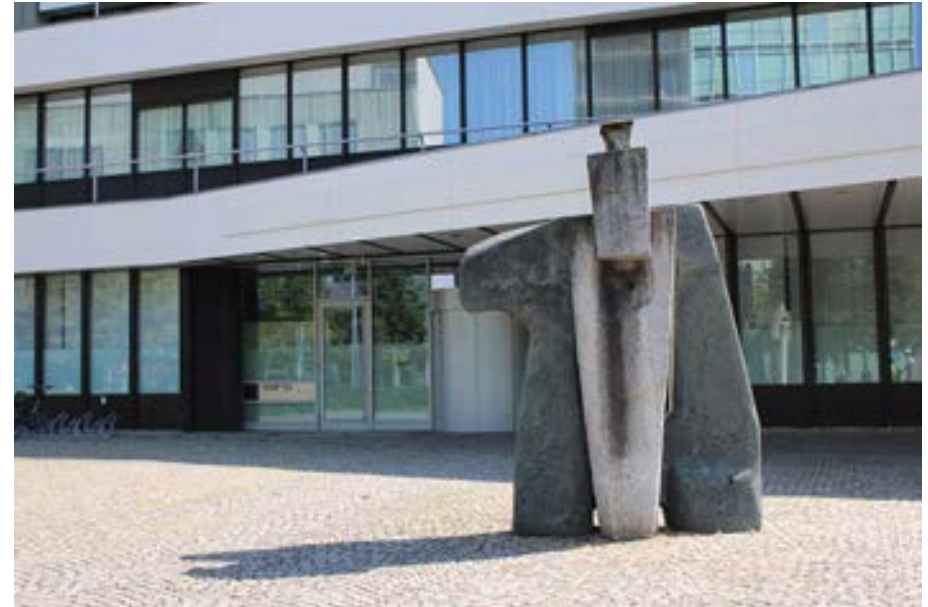
Bismarckallee 18 (vor)

Skulptur

Die abstrakte Skulptur am Vorplatz des Bankgebäudes ist Bestandteil des Freiraumkonzeptes der 1970er Jahre.

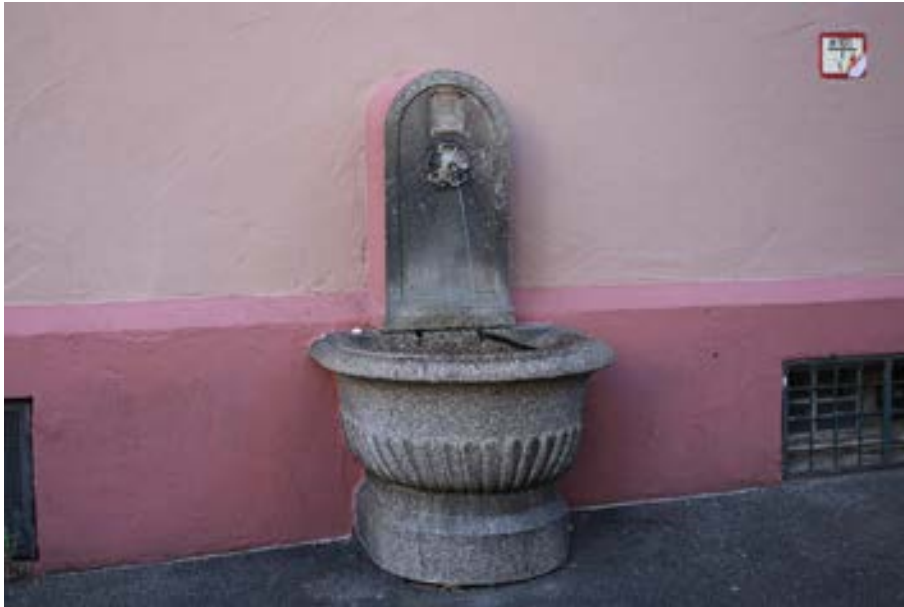
Brunnenstraße 01

Wandbrunnen

Kleiner Wandbrunnen aus Granit mit kannelierter Halbschale und abgerundetem Granitstein als Stock; um 1868. Der Brunnen ist an der Seitenfassade der Alten Universität eingelassen, siehe hierzu Bertoldstraße 17, 17a, Brunnenstraße 1 (Flst.Nr. 0-577).

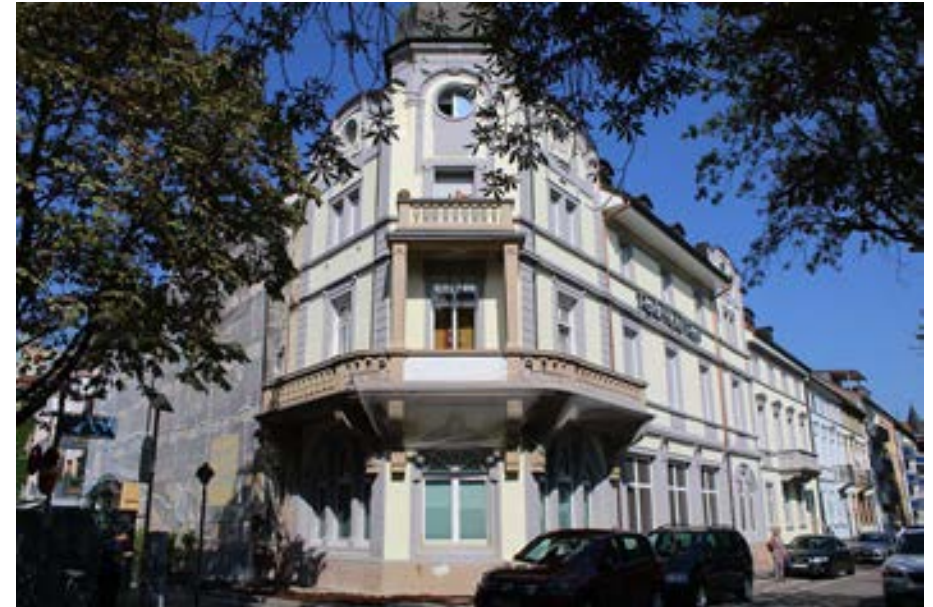
Colombistraße 1, Eisenbahnstraße 35

Fassade Hotel Post

Kulturdenkmal ist die Fassaden des ehem. "Hotel Post"; ein zweigeschossiges Eckgebäude mit Mezzaningeschoss unter Satteldach; das Dach und die Putzfassade reich durch Eckbalkone mit Steinbaluster, genutete Lisenen und Blendgiebelaufsätze gestaltet; erbaut 1905 unter Architekt Josef Nerbel; das Haus Colombistraße 1 von 1881 später miteinbezogen. Die neu erbauten Gebäude als solche sind erhaltenswert.

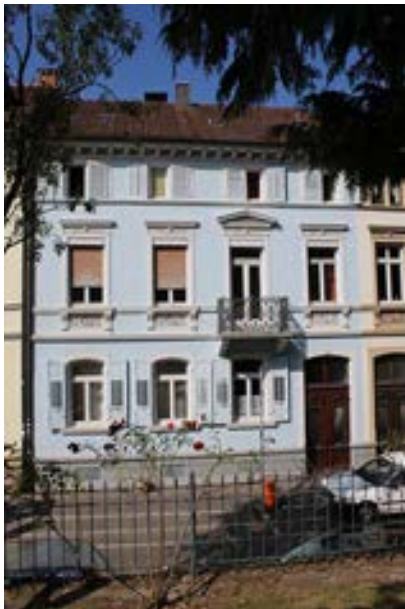
Colombistraße 03

Wohnhaus

Zweigeschossiges, traufständiges Gebäude mit Satteldach über abgesetztem Mezzaningeschoss; die hierarchisch gegliederte, vierachsige Putzfassade mit segmentbogigen EG-Öffnungen mit Klappläden bzw. seitlich liegendem Eingang versehen; in der Beletage feingliedrige Dekoration und kleiner Balkon über Steinkonsolen liegend; zum Dach hin mit Konsolen besetztes Gesims verlaufend; erbaut 1881 als Doppelhaus zusammen mit Colombistraße 5 und seit damals kaum verändert. Das bauzeitliche Türblätter ist erhalten.
