Historische Ortsanalyse Gesamtanlage Freiburg im Breisgau

Auftraggeber: Stadt Freiburg i.Br. & Landesamt für Denkmalpflege im Regierungspräsidium Stuttgart
Auftragnehmerin: Alexandra Baier, transform Bamberg (2016/2017, aktualisiert 01/2018)

Historische Ortsanalyse Gesamtanlage Freiburg im Breisgau Denkmalpflegerischer Werteplan

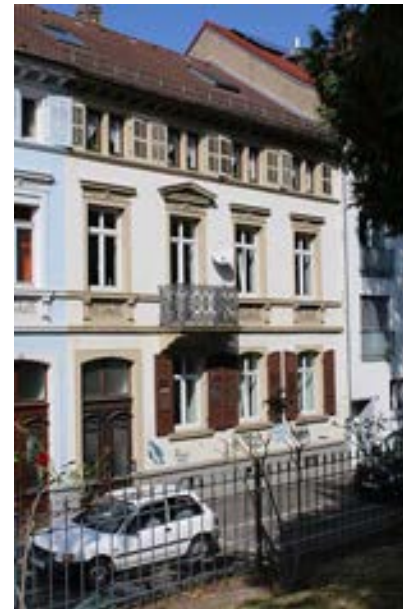
Colombistraße 05

Wohnhaus

Zweigeschossiges, traufständiges Gebäude mit Satteldach über abgesetztem Mezzaningeschoss; die hierarchisch gegliederte, vierachsige Putzfassade mit segmentbogigen EG-Öffnungen mit Klappläden bzw. seitlich liegendem Eingang versehen; in der Beletage feingliedrige Dekoration und kleiner Balkon über Steinkonsolen liegend; zum Dach hin mit Konsolen besetztes Gesims verlaufend; erbaut 1881 als Doppelhaus zusammen mit Colombistraße 3 und seit damals kaum verändert (Dachausbau u.a.). Das bauzeitliche Türblätter ist erhalten.

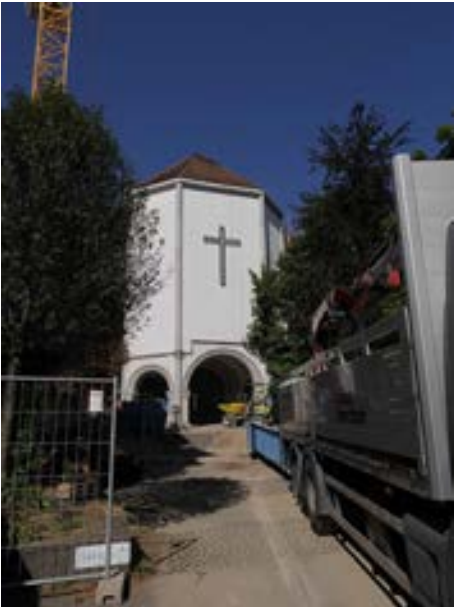
Dreisamstraße 03

Pauluskirche

Hofseitig liegender Kirchenbau im Stil der Neoromanik; dem Kirchenschiff nach Süden hin ein polygonaler, mit schlanken Lisenen und rundbogigen Arkaden gegliederter Zentralbau vorgelagert; die Kirche 1907 als dritte evangelische Kirche in Freiburg und als bis heute einziges evangelisches Gotteshaus in der Innenstadt erbaut.

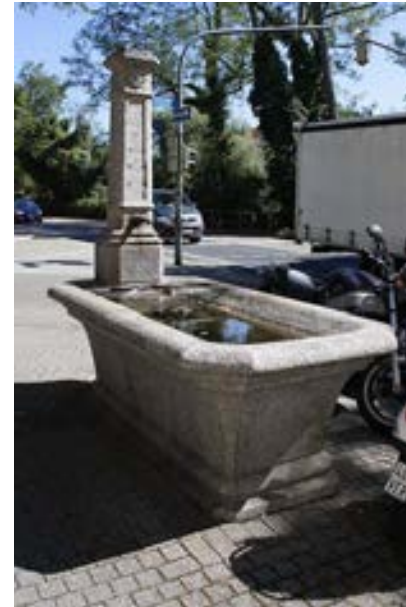
Dreisamstraße 09a (vor)

Brunnen

Am südlichen Zugang zur Luisenstraße stehender Brunnen aus Muschelkalk mit rechteckigem Trog und rechteckiger Brunnensäule; aufgestellt 1862 mit Anlage der Dreisamstraße.

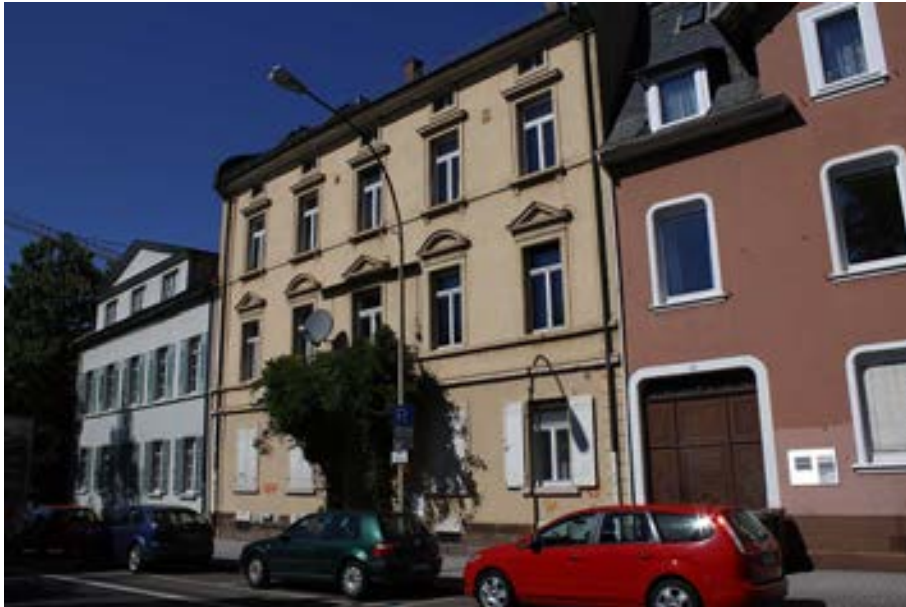
Dreisamstraße 11

Wohnhaus

Dreigeschossiger Traufseitbau mit Satteldach über Kniestock; die Putzfassade mit strenger Geschoss- und Achsengliederung; die Beletage durch einem in der Mittelachse über dem Eingang liegenden Balkon sowie durch Segment- und Dreiecksgiebel über den Fenstern betont; die Fenster im EG mit Klappläden versehen; errichtet um 1865/70 als Bestandteil der geschlossenen Dreisamstraßenbebauung und seit damals kaum verändert.

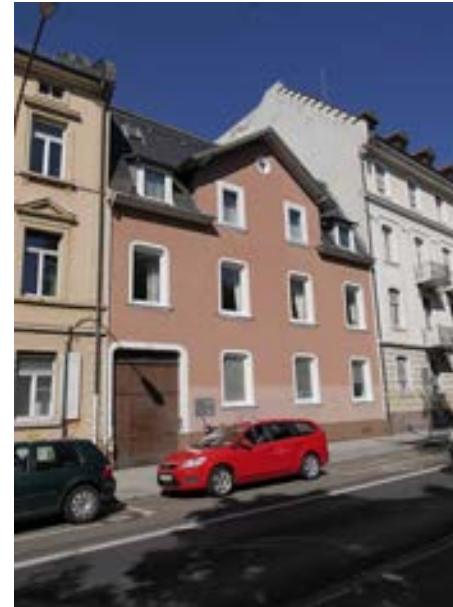
Dreisamstraße 13

Wohnhaus

Zweigeschossiger Traufseitbau mit Satteldach mit breitem Zwerchhaus; vierachsige Putzfassade mit regelmäßiger Anordnung der Fensterachsen und seitlich liegender Tordurchfahrt mit Holztor mit Gehtüre; das Tor- und die Fenstergewände im EG und 1. OG jeweils mit nach oben hin abgerundetem Gewände versehen; errichtet um 1865/70 als Bestandteil der geschlossenen Dreisamstraßenbebauung und nachträglich leicht überformt (Reduzierung Fassadendekor, Dachausbau, Einbau Einscheibenfenster).

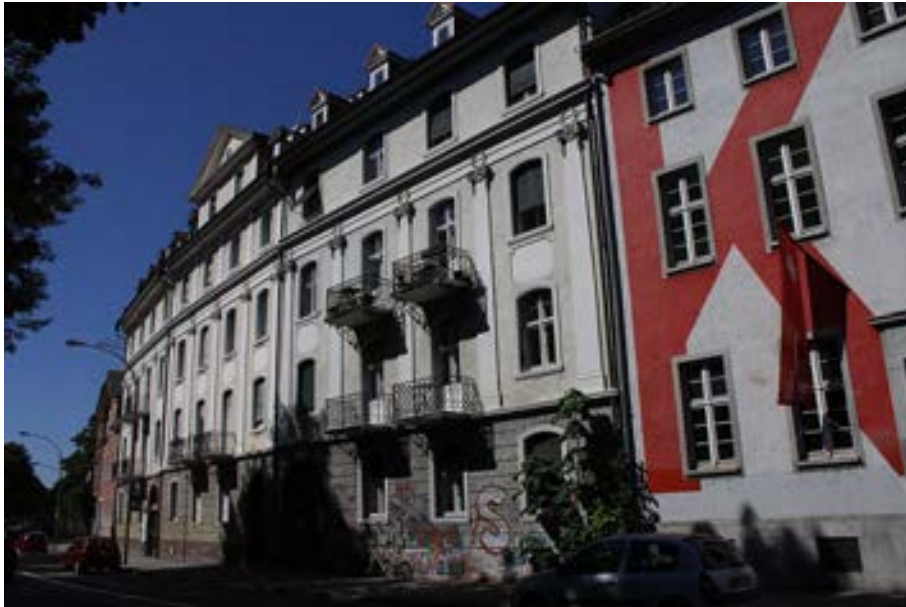
Kulturdenkmal gemäß § 2 DSchG (Gebäude)

Ehem. St. Elisabethen-Krankenhaus

Aus drei Hausabschnitten bestehende, viergeschossige und traufständige Gebäudegruppe mit Satteldächern mit Gaupen bzw. mittig situiertem Zwerchhaus; Fassadengliederung in neobarocker Formsprache mit rustiziertem EG und Kolossalpilasterordnung sowie über profiliertem Gebälk sitzendem Attikageschoss; die Mittelachsen jeweils durch Balkone akzentuiert und die Fenstergewände durchgängig segmentbogig; errichtet 1905 von den Architekten Max und Carl Anton Meckel.

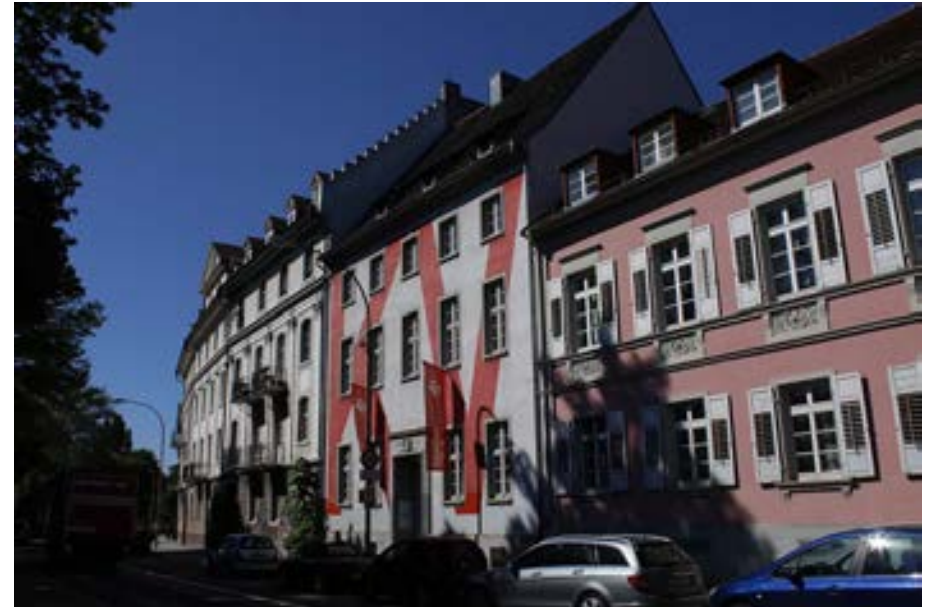
Dreisamstraße 21, Marienstraße 04

Ehem. Marienbad, heute Theater und Ausstellungsbau

Dreigeschossiger Traufseitbau mit Satteldach mit kleinen SchlepPGAUPEN; symmetrisch gestaltete, durch den Kunstverein durch rote, fahnenartige Bänder gestaltete Putzfassade mit mittig liegendem Tor; im EG und 1. OG hochrechteckige Kreuzstockfenster mit Gewänden mit vorkragenden Sohlbänken; breite Portalrahmung mit eingelassenem Wappenstein und profilierter Verdachung; errichtet um 1870 und 1937/38 nach Plänen von J. Schlippe hofseitig um Schwimmhalle erweitert einschl. Fassadeneugestaltung.

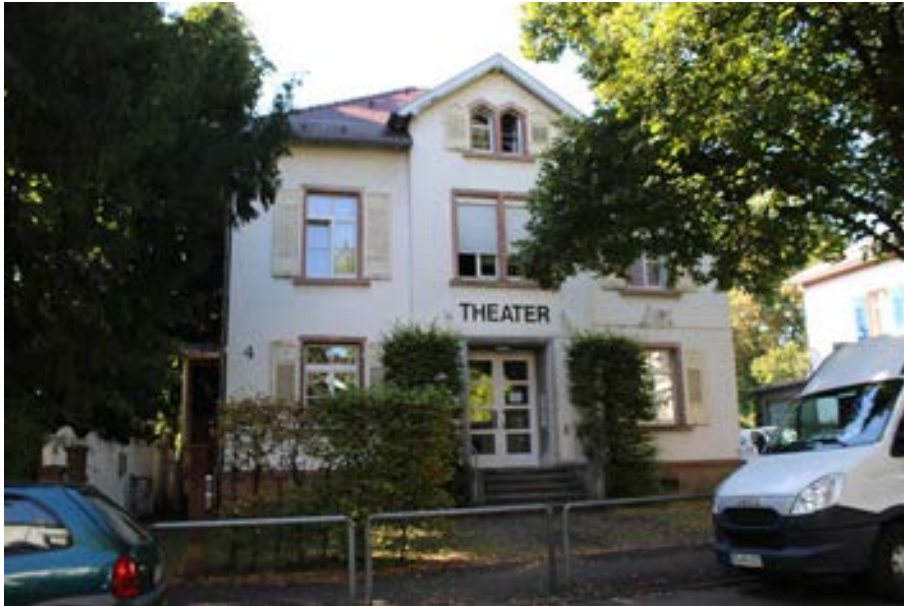
Dreisamstraße 21, Marienstraße 04

Ehem. Marienbad, heute Theater und Ausstellungsbau

Ehem. Hallenschwimmbad bestehend aus einem Vordergebäude (heute Theater) und einem Rückgebäude (heute Ausstellungsbau). Das Theater ein zweigeschossiger Walmdachbau mit dreiachsiger Putzfassade mit Sandsteingewänden und Fenstern mit Klappläden; an der Hauptfassade flacher, von einem Zwerchhaus überhöhter Mittelrisalit mit leicht erhöht liegendem Zugang und je einer Doppelachse im 1. OG und DG; errichtet in den 1870er Jahren als private Badeanstalt und um 1900 um sog. "kleine Halle" (Rückgebäude) erweitert.

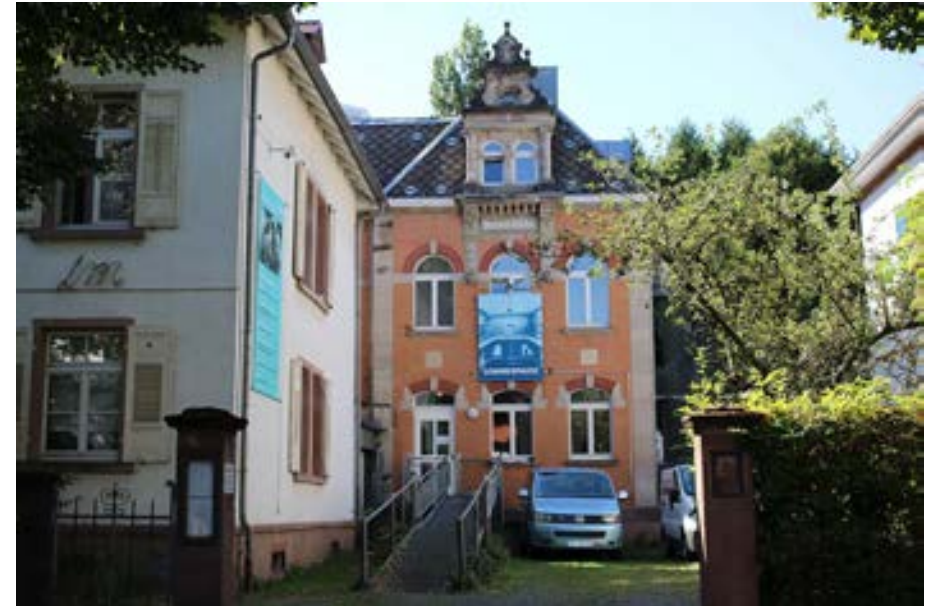
Dreisamstraße 21, Marienstraße 04

Ehem. Marienbad, heute Theater und Ausstellungsbau

Das Rückgebäude, die sog. kleine Halle, ein zweigeschossiger Traufseitbau mit reich in historistischen Formen gestalteter Klinkerfassade mit Sandsteingliederung; das mit Schiefer gedeckte Satteldach über dem dreiachsigen, zur Marienstraße hin ausgerichteten Querbau abgewalmt und von reich dekoriertem Zwerchhaus mit Schweifgiebelaufsatz bekrönt; darin die Inschrift "Marienbad" erhalten; errichtet um 1900 als erstes Hallenschwimmbad und 1938/39 unter J. Schlippe um sog. "große Halle" erweitert.

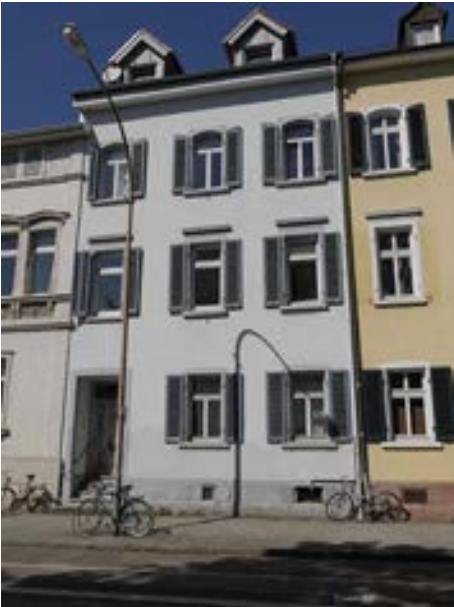
Dreisamstraße 23

Wohnhaus, Doppelhaushälfte

Schmaler, dreigeschossiger Traufseitbau mit Satteldach mit Gaupen; schlichte dreiachsige Putzfassade mit regelmäßiger Anordnung der Achsen; die Fenster im 1. OG mit geraden Verdachungen und im 2. OG mit segmentbogigen Stürzen versehen, außerdem besitzen alle Fenster Klappläden; errichtet um 1865/70 als Doppelhaus zu Dreisamstraße 25 und nachträglich nur leicht überformt (u.a. Neugestaltung Gaupen; Austausch Fenster).

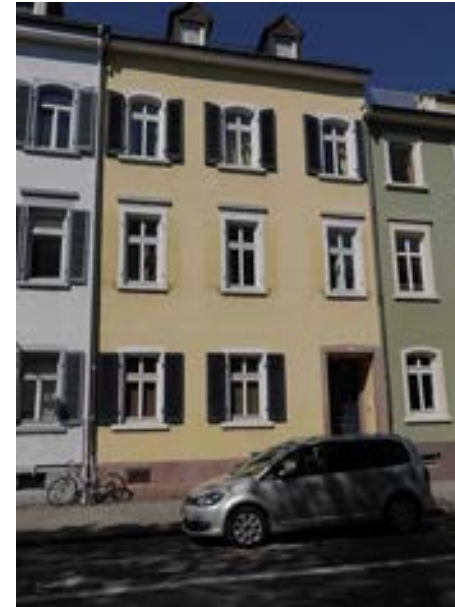
Dreisamstraße 25

Wohnhaus, Doppelhaushälfte

Schmaler, dreigeschossiger Traufseitbau mit Satteldach mit bauzeitlichen Gaupen; schlichte dreiachsige Putzfassade mit regelmäßiger Anordnung der Achsen; die Fenster im 1. OG mit geraden Verdachungen und im 2. OG mit segmentbogigen Stürzen versehen, außerdem besitzen die Fenster, mit Ausnahme die im 1. OG Klappläden; errichtet um 1865/70 als Doppelhaus zu Dreisamstraße 23 und nachträglich nur leicht überformt (u.a. Austausch Fenster, jüngst Entfernung Klappläden).

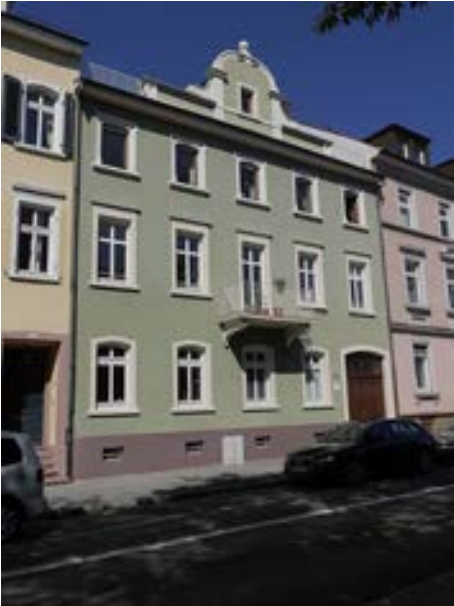
Dreisamstraße 27

Wohnhaus

Dreigeschossiger Traufseitbau mit Satteldach; weitgehend symmetrisch gestaltete, fünfachsigige Putzfassade mit regelmäßiger Anordnung der Achsen und seitlich liegender Tordurchfahrt; die Durchfahrt, die Öffnungen im EG und im 2. OG segmentbogig; die Beletage bzw. die Mittelachse durch Balkon über Steinkonsolen und Zwerchhaus mit Blendgiebelaufsatz betont; errichtet um 1880 und nachträglich die Fassade vereinfacht sowie Einbau neuer Fenster.

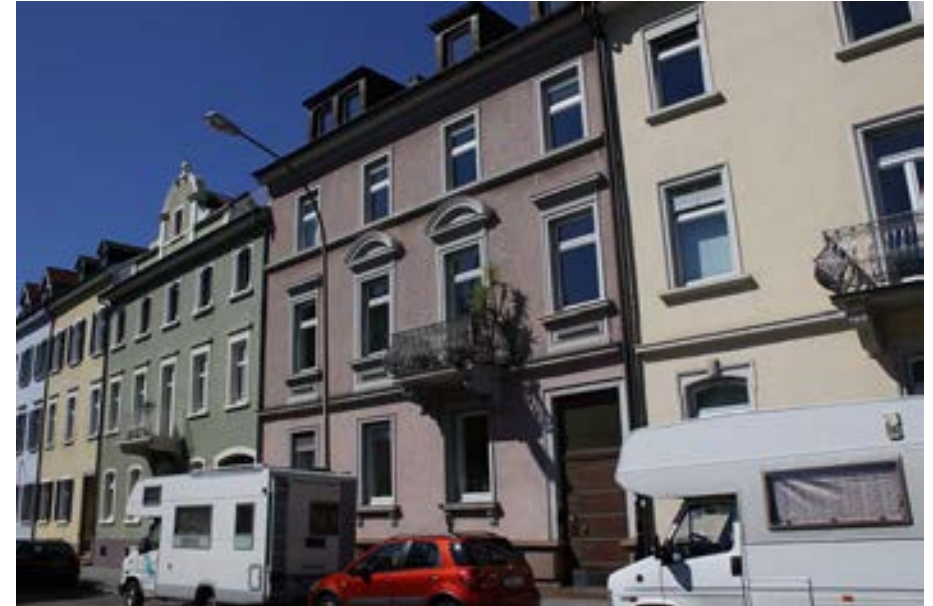
Dreisamstraße 29

Wohnhaus

Dreigeschossiger Traufseitbau mit Satteldach; weitgehend symmetrisch gestaltete, vierachsigige Putzfassade mit hierarchischer Gliederung durch profilierte Gesimsbänder und regelmäßige Fensterordnung; in der Beletage Balkon über Steinkonsolen und aufwendig gestaltete Fensterrahmen mit rundbogigen Überdachung; errichtet um 1880 und nachträglich leicht überformt (Einbau neuer Fenster, Dachausbau mit Gaupen).

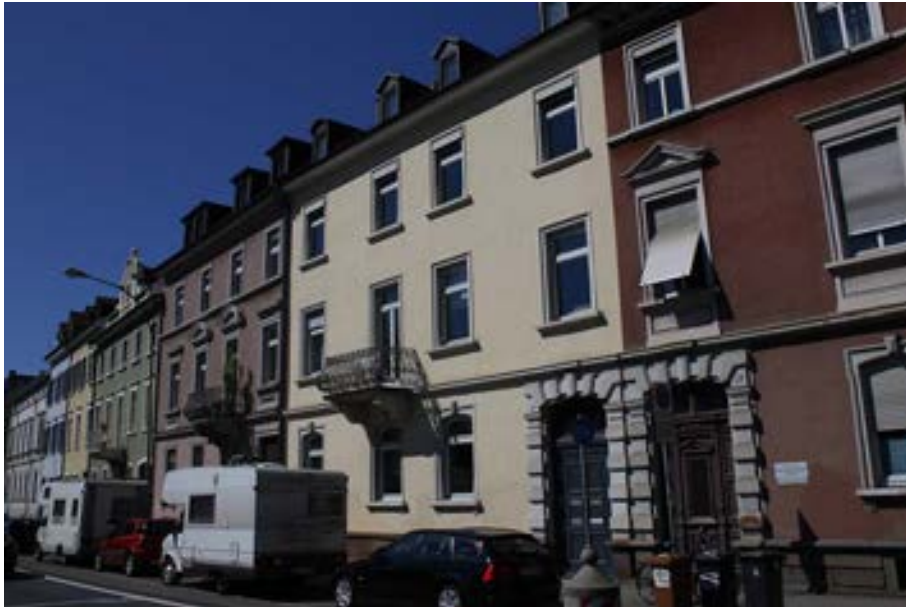
Kulturdenkmal gemäß § 2 DSchG (Gebäude)

Wohnhaus, Doppelhaushälfte

Dreigeschossiger Traufseitbau mit Satteldach mit bauzeitlichen Gaupen; vierachsige Putzfassade mit gliederndem Gurtgesims, seitlich liegendem Hauszugang mit rustizierter Rahmung und Balkon mit Schmiedeeisengitter im 1. OG; die Fensterrahmen im EG mit Keilsteinen besetzt und die Gesimse auf Konsolen aufruhend; errichtet um 1880 als Doppelhaushälfte zur Dreisamstraße 33 und nach 1945 die Fassade stark vereinfacht.

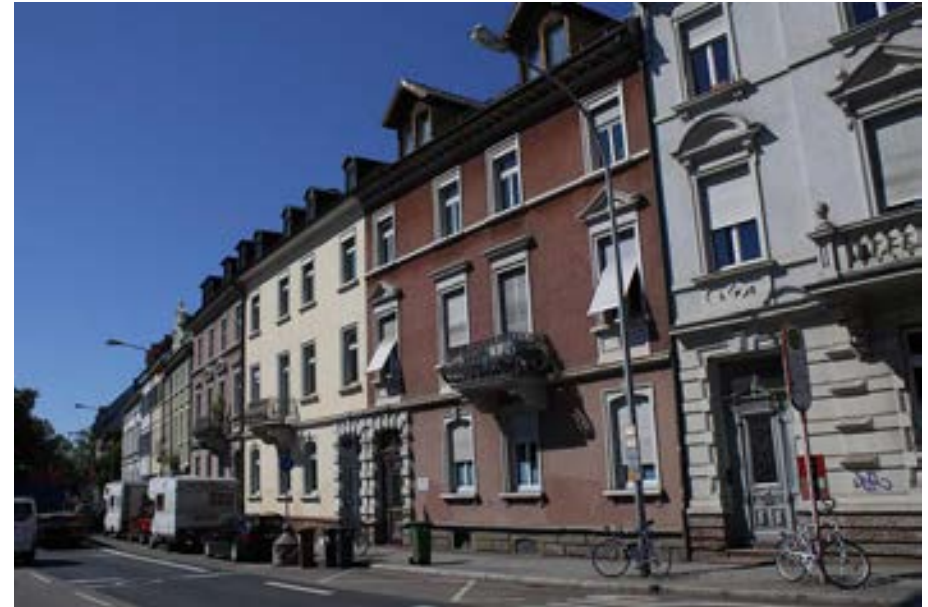
Kulturdenkmal gemäß § 2 DSchG (Gebäude)

Wohnhaus, Doppelhaushälfte

Dreigeschossiger Traufseitbau mit Satteldach mit bauzeitlichen Gaupen; die vierachsige Putzfassade durch Gurtgesims und die Mittelachse betonende Fensteranordnung gegliedert; die Fenster in der Beletage zu den Seiten hin von Dreiecksgiebel überhöht, hier auch ein Balkon über Steinkonsolen liegend; der seitliche Hauszugang mit rustizierter Rahmung; errichtet um 1880 als Doppelhaushälfte zur Dreisamstraße 31 und nachträglich bis auf den Austausch der Fenster kaum verändert.

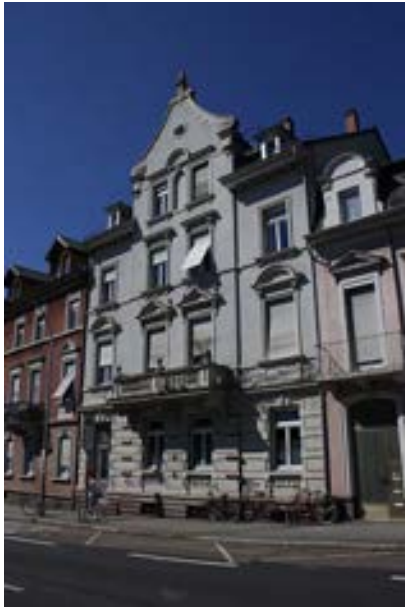
Dreisamstraße 35

Wohnhaus

Dreigeschossiger Traufseitbau unter Satteldach; die Putzfassade durch flachen Mittelrisalit weitgehend symmetrisch gegliedert bzw. von großem Zwerchhaus mit Volutengiebel bekrönt; das EG und das seitlich liegende Eingangportal rustiziert und die Beletage durch Fensterverdachungen und breitem Balkon mit Steinbaluster akzentuiert; errichtet um 1890 und nachträglich kaum verändert.

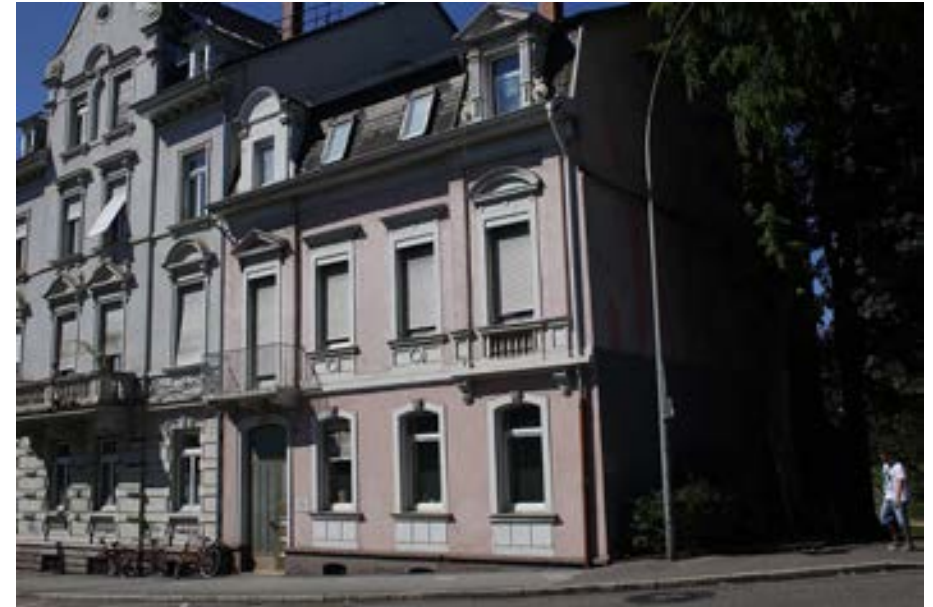
Dreisamstraße 37

Wohnhaus

In Ecklage zum Park am Pulverturm stehendes zweigeschossiges Gebäude mit Mansardgiebeldach mit Gaupen; vierachsige Fassade mit klarer Betonung der seitlichen Achsen in Form erkerartiger Fensterrahmen; seitlich liegender, von einem Balkon überhöhter Hauseingang; eine besondere "Spielerei" sind die jeweils gegengleich verwendeten Fensterbekrönungen des 1. OG und des Dachgeschosses; als Abschluss Reihe erbaut um 1890 und nachträglich kaum verändert.

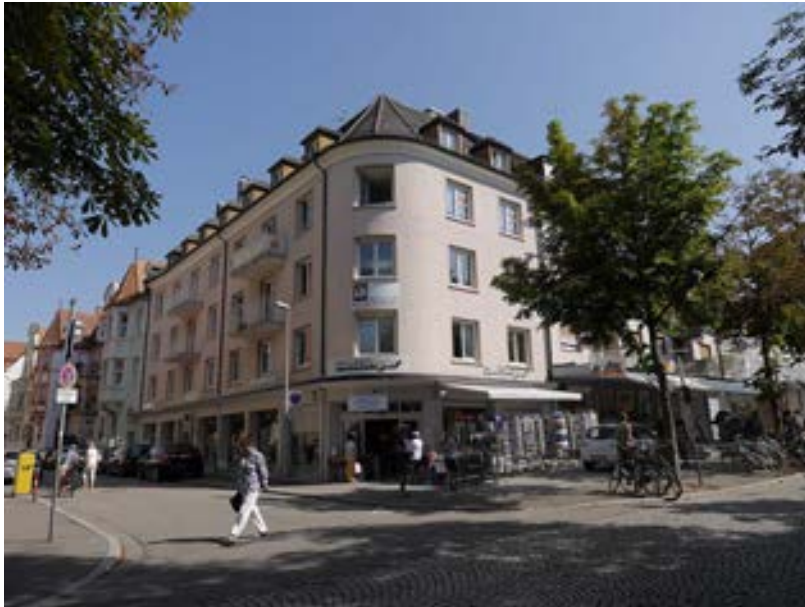
Eisenbahnstraße 41

Büro- und Geschäftshaus

In Ecklage zur Poststraße stehendes viergeschossiges Gebäude mit zur Ecke hin abgewalmtem Satteldach mit bauzeitlichen Gaupen; die regelmäßig durchfensterte Putzfassade wiederum zur Ecke hin abgerundet und über dem gesamten EG leicht vorkragend; zum Dach hin verläuft ein breites, gekehltes Traufgesims, was der schlichten Fassade einen besonderen Akzent verleiht; errichtet in den 1950er Jahren anstelle des 1944 zerstörten Vorgängerbaus und nachträglich kaum verändert.

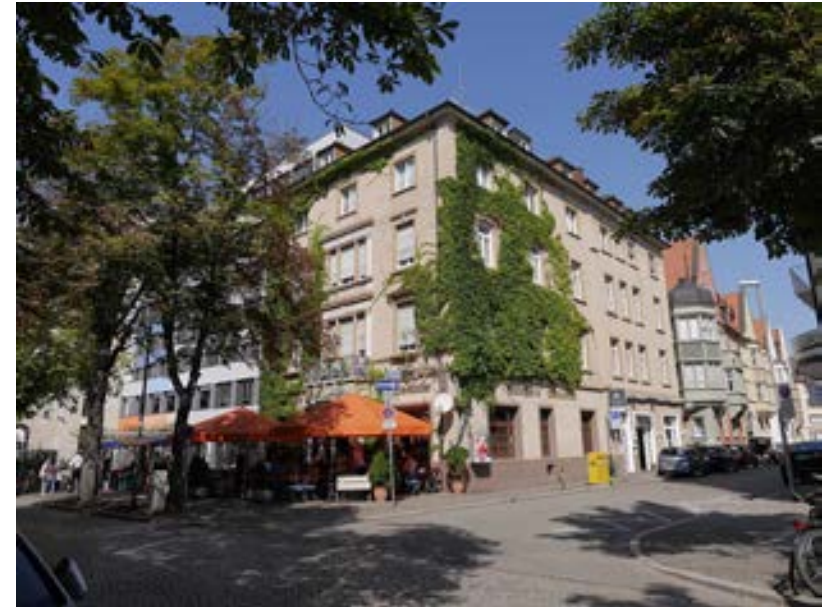
Eisenbahnstraße 43

In Ecklage zur Poststraße stehendes viergeschossiges Gebäude mit abgewalmtem Satteldach mit kleinen Gaupen; die Putzfassade durch flache Pilaster und gruppenartig zusammengefasste Fenster gegliedert; an der Schmalseite sind die Fenster im 1. und 2. OG dreiteilig und jeweils mit einer dekorativen Sandsteinrahmung versehen; errichtet kurz nach 1900 und nach 1944 wohl in Teilen wieder aufgebaut bzw. die Fassade stark vereinfacht.

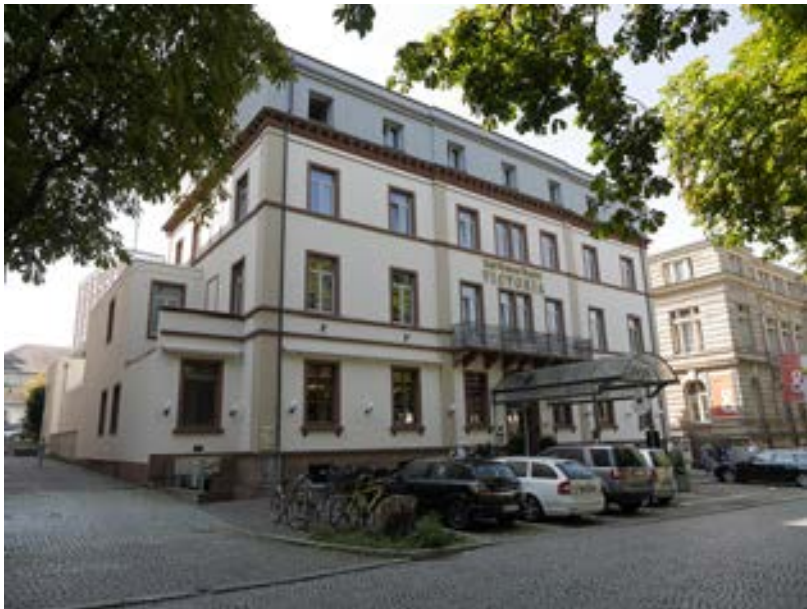
Eisenbahnstraße 54

Kubischer, ursprünglich dreigeschossiger Flachdachbau; die Fassade verputzt bzw. durch Mittelrisalit und Gesimse streng gegliedert; der dreiachsige Mittelrisalit den Haupteingang aufnehmend bzw. im 1. OG ein die gesamte Breite einnehmender Balkon mit dekorativem Schmiedeeisengitter angebracht; abschließendes Traufgesims mit Konsolfries; errichtet vor 1900 und nachträglich um ein Vollgeschoss aufgestockt bzw. um jüngere Anbauten großflächig nach Süden hin erweitert.

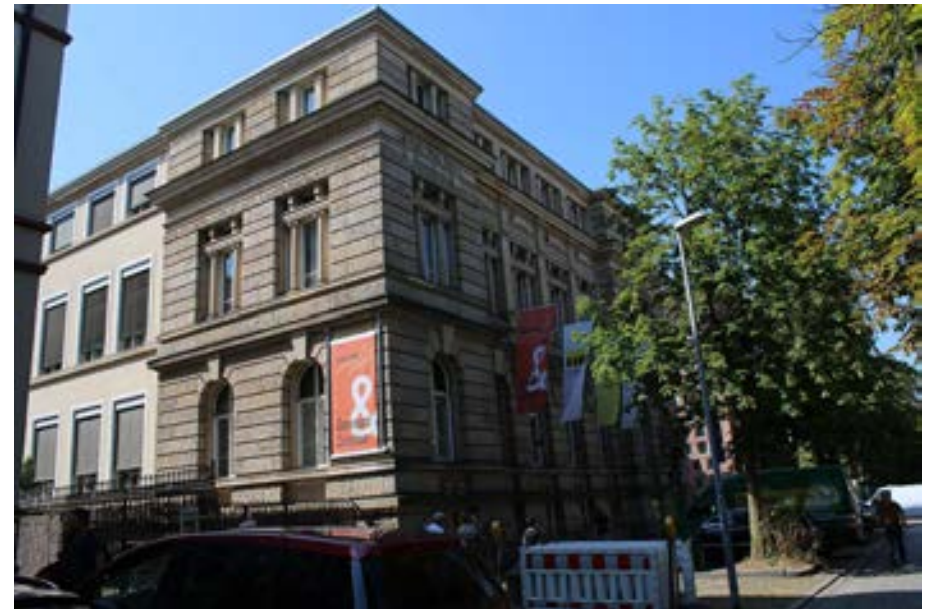
Kulturdenkmal gemäß § 2 DSchG (Gebäude)

Verwaltungsgebäude, ehem. Rheinische Creditbank

Über hohem Sockelgeschoss stehender zweieinhalbgeschossiger Flachdachbau mit abgesetztem Attikageschoss; der Trakt an der Eisenbahnstraße über alle Geschosse hinweg rustiziert und mit Eckrisaliten und profilierten, breiten Horizontalgesimsen plastisch gegliedert; die rückwärtigen Bauteile weitgehend ungegliedert und diese durch Architekt Albert Speer nachträglich in den 1930er Jahren angefügt; das straßenseitige Hauptgebäude errichtet um 1902/03.

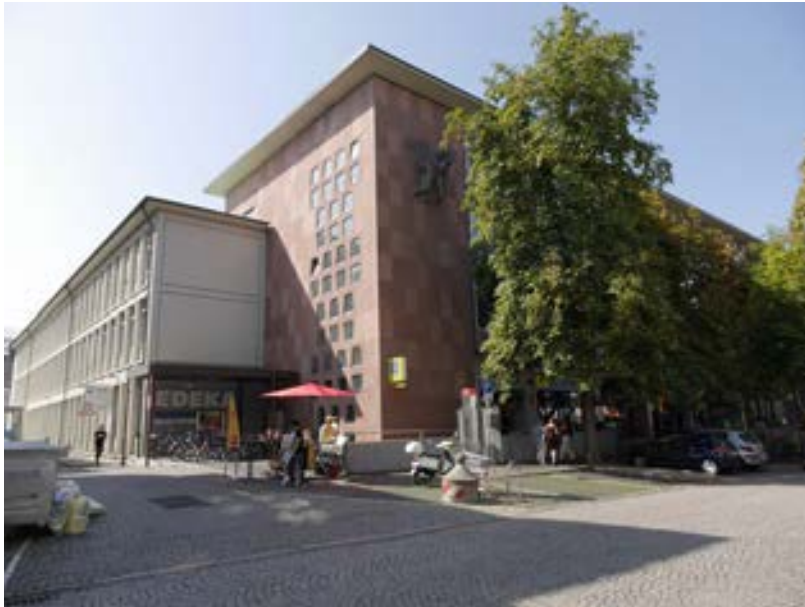
Eisenbahnstraße 58, 60 und 62

Mehrere Parzellen bzw. Höfe umfassender Gebäudekomplex bestehend aus einem Vierflügelbau (Nr. 58 und 60) und einem Seitenflügel (Nr. 62), der wiederum an den an der Bertoldstraße liegenden Trakt (Bertoldstraße 55, 57, 59) anschließt; die Fassade des Haupttraktes ist durch Sandsteinplatten in unterschiedlichen Rottönen verkleidet und besitzt hohe, gerahmte Fensteröffnungen sowie an den Seiten dekorativ eingesetzte Glasbausteine; markant ist das auskragende "Flugdach"; errichtet in den 1950er/60er Jahren.

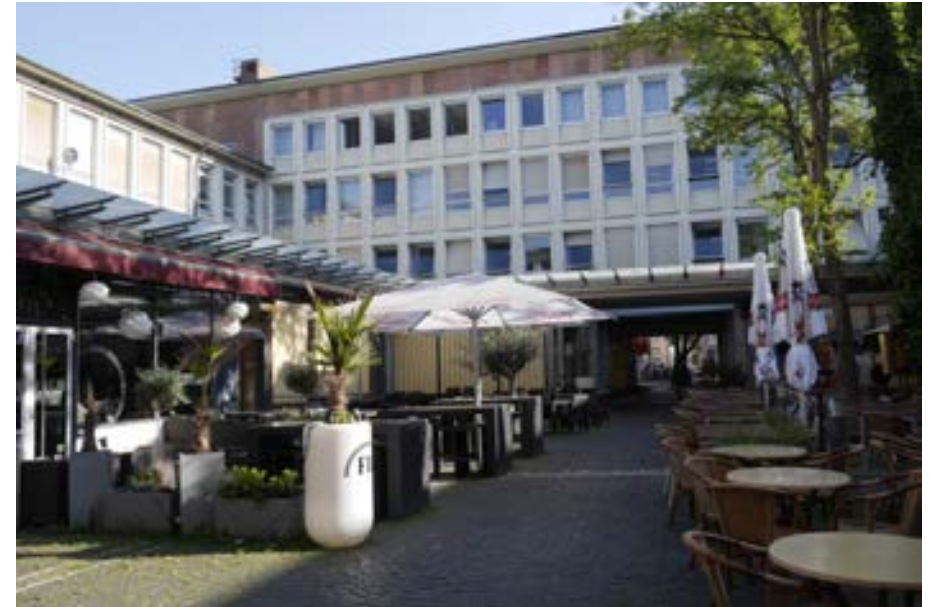
Eisenbahnstraße 58, 60 und 62

Blick auf die Rückfassade vom Innenhof aus; diese, wie auch der niedrigere Seitenflügel, rasterartig in Form eng gereihter Fensterachsen strukturiert; die Fassade des Haupttraktes zum Dach und zu den Seiten hin wiederum mit Sandsteinplatten verkleidet; errichtet in den 1950er/60er Jahren mit nachträglichen Überformungen u.a. im EG.

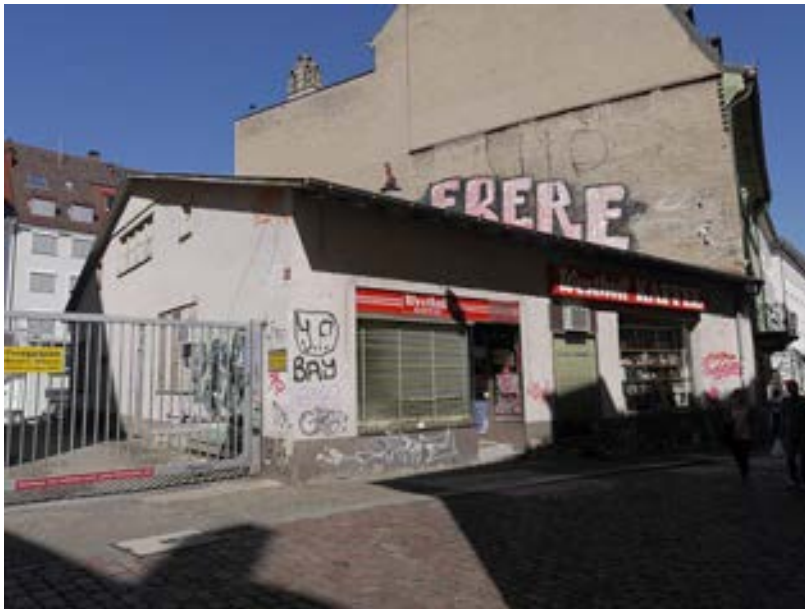
Eisenstraße 2, 4 (Flst.Nr. 0-922/1, 0-923/1)

Am Eingang zum Münsterplatz befinden sich die mittelalterliche Keller des 1944 zerstörten Wohn- und Geschäftshauses; ein heute verschütteter Keller befindet sich außerdem unter der Durchfahrt zum Hof von Nr. 2 (Bild). Das Innere des Behelfshauses unterteilt sich in den Verkaufsraum, tlw. mit Ausstattung der 1950er Jahre und einen rückwärtigen Raum, der einst wohl das "Café am Münster" aufnahm. Das OG dürfte früher als Lagerraum oder als behelfsmäßige Unterkunft benutzt worden sein; errichtet 1949/50 von Architekt Carl Wassmer.

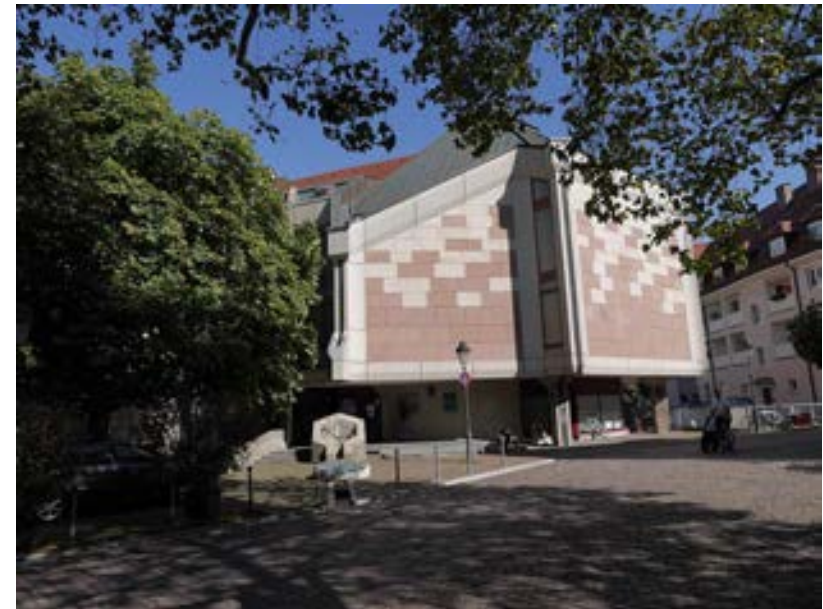
Engelstraße 01

Im Norden der Altstadt, zwischen Engel- und Nussmannstraße gelegener moderner Synagogenbau; der Baukörper plastisch durchgebildet bzw. der polygonale Gemeindesaal weit über dem Erdgeschoss auskragend; die fensterlose Fassade mit Sandsteinplatten verkleidet und von einem zeltartigen Dach überspannt; vor dem Haupteingang der Brunnen mit in Metall eingelassenem Davidstern aufgestellt; errichtet zw.1985-1987; in den Neubau wurden zwei Türflügel mit Schnitzarbeiten aus der alten Synagoge integriert.

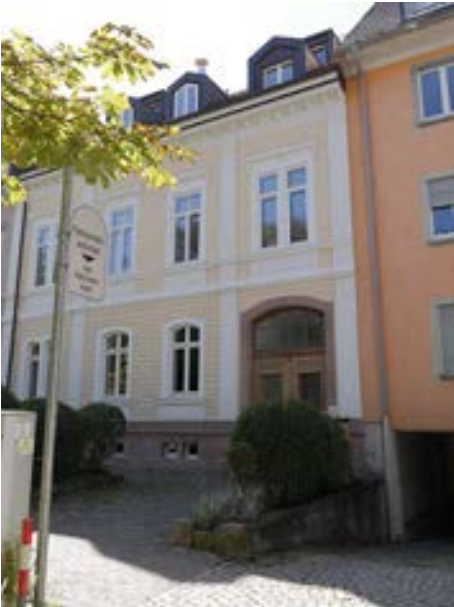
Erasmusstraße 10

Zweigeschossiger Traufseitbau unter Satteldach mit jüngeren Gaupen; dreiachsige Fassade mit seitlicher Tordurchfahrt und strenger Gliederung bzw. Dekoration in klassizistischen Formen; das EG bandrustiziert; errichtet 1872 nach Plänen von Architekt Albert Thumb als Bestandteil der nördlichen Stadterweiterung zwischen Karlsplatz und Stadtpark und seit damals kaum verändert (u.a. Einbau neuer Fenster).

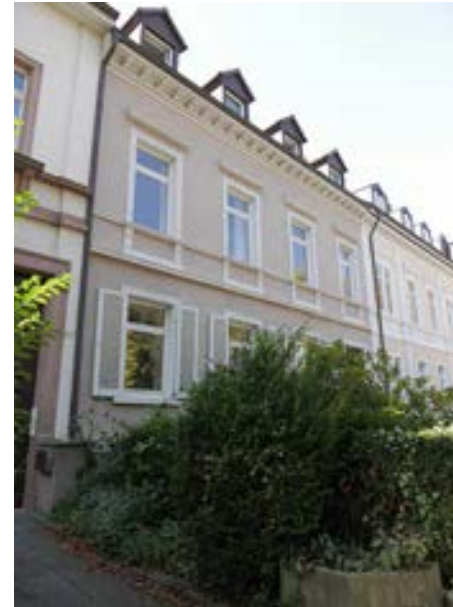
Erasmusstraße 12

Zweigeschossiger Traufseitbau unter Satteldach mit Gaupen; vierachsige Fassade mit seitlicher Tordurchfahrt und klarer Gliederung; die Fenster im EG mit Klapppläden versehen bzw. im 1. OG durch Rahmungen betont; die Fassade zum Dach hin durch Konsolfries abgeschlossen; errichtet um 1870 als Bestandteil der nördlichen Stadterweiterung zwischen Karlsplatz und Stadtpark und seit damals nur leicht verändert (u.a. Einbau neuer Fenster).

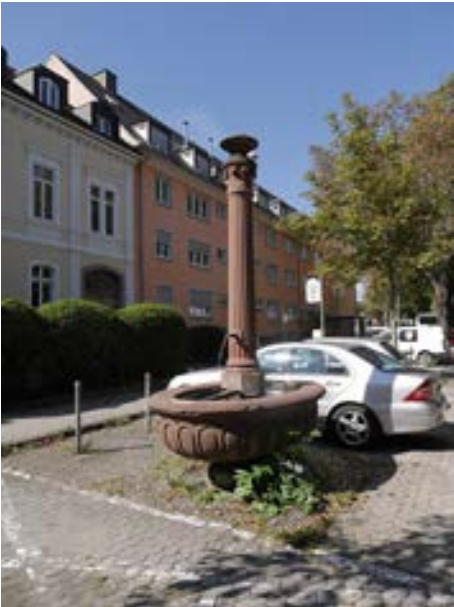
Erasmußstraße 12 (vor) (Flst.Nr. 0-1560)

Brunnen aus rotem Sandstein mit rundem, muschelförmigem Trog und mittig darin aufragendem schlanken Brunnenstock in Form einer kannelierten Säule mit Blattkapitell; errichtet in den 1890er Jahren.

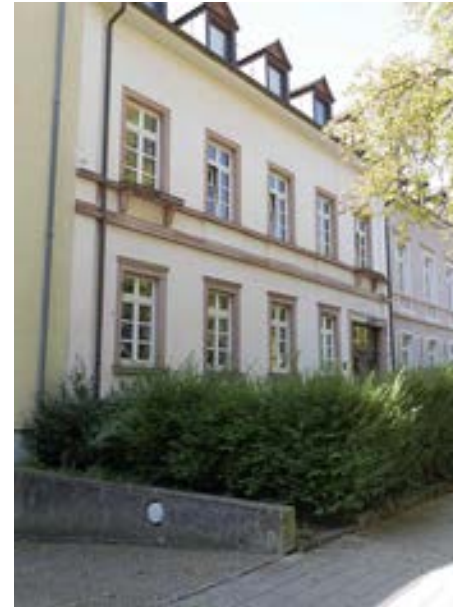
Erasmußstraße 14

Zweigeschossiger Traufseitbau unter Satteldach mit Gaupen; fünfsichtige Fassade mit seitlicher Tordurchfahrt und klarer Sandsteingliederung in Form von Gesimsbändern und Tür- und Fensterrahmungen; errichtet um 1870 als Bestandteil der nördlichen Stadterweiterung zwischen Karlsplatz und Stadtpark und seit damals nur leicht verändert (u.a. Einbau neuer Sprossenfenster).

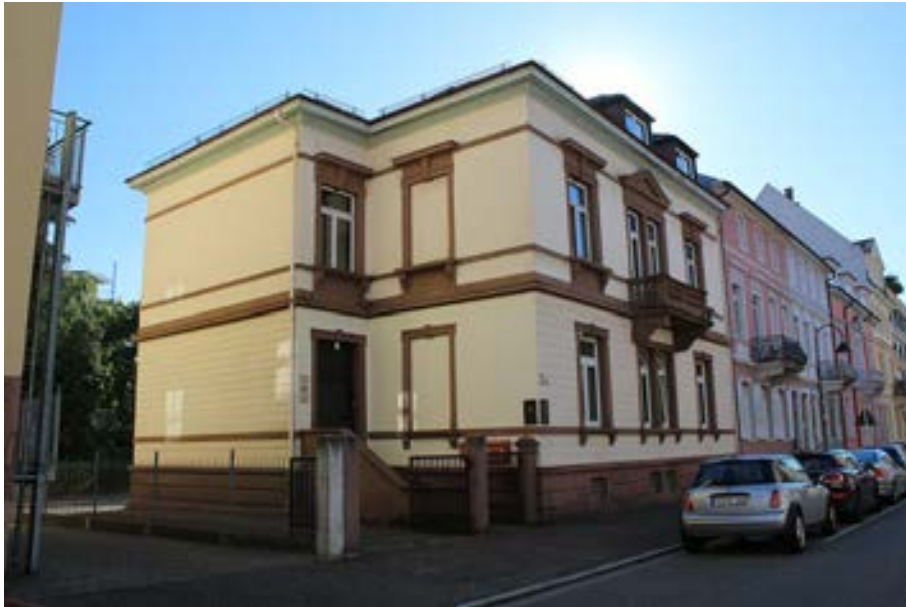
Erbprinzenstraße 02 a

An drei Seiten freistehendes zweigeschossiges Gebäude mit flachem Walmdach; die Hauptfassade dreiachsig, mit strenger Gliederung in Form von farblich abgesetzten Gesimsen und Fensterrahmen; der Sockel und das EG zeigen eine Bandrustika und die Beletage ist durch einen Balkon mit Steinbaluster und einem Zwillingstür mit Dreiecksgiebelverdachung mittelrisalitartig betont; der einachsige Eingangsbereich ist nach hinten versetzt; errichtet um 1880 und bis auf den Dachausbau kaum verändert.

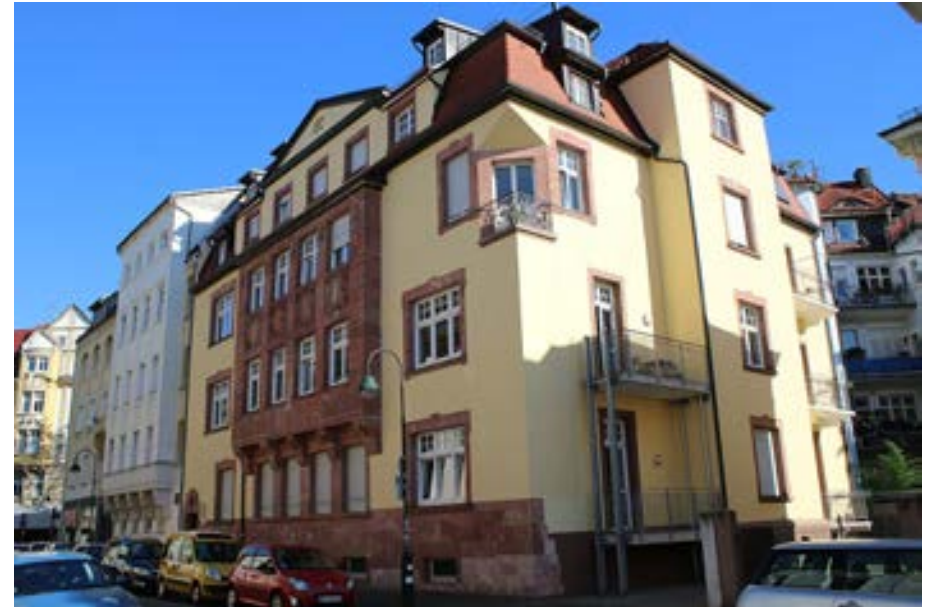
Erbprinzenstraße 02

An drei Seiten freistehendes dreigeschossiges Gebäude mit steilem Mansarddach; die Putzfassade zeigt markante Gliederungselemente in rotem Sandstein im Bereich des Sockels, um die Fenster und v.a. am erkerartig gestalteten Vorbau, der zudem dekorative Felderungen aufweist und von einem Zwerchhaus mit Dreiecksgiebelverdachung mittelrisalitartig überhöht ist; die Nordwestecke ist abgeschrägt und besitzt als "Ausguck" einen kleinen Balkon; errichtet 1907/08 vom Freiburger Architekturbüro Hopp & Hofmann.

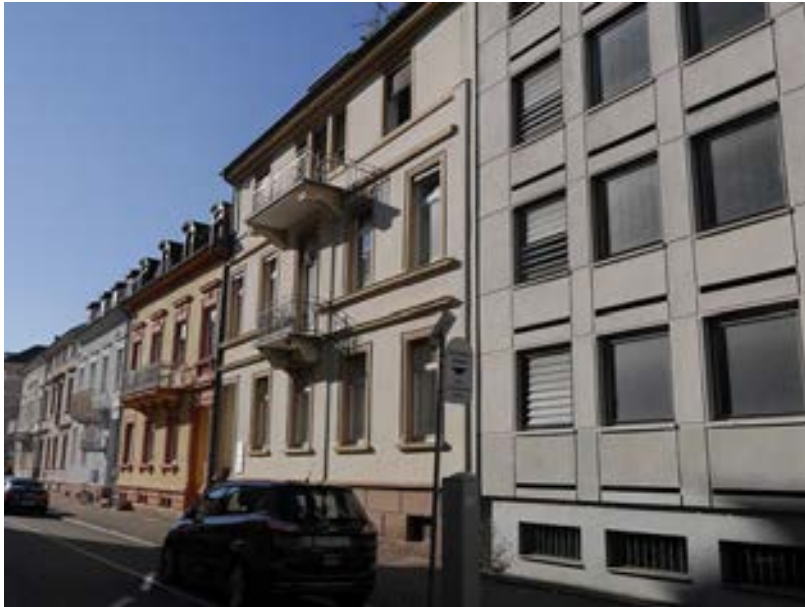
Erbprinzenstraße 03

Dreigeschossiger Traufseitbau mit Satteldach; fünfsichtige Fassade mit seitlich liegendem Hauseingang und strenger Gliederung in Form von farblich abgesetzten Gesimsen und Fensterrahmen; der Sockel zeigt eine Bandrustika; die Mittelachse durch zwei übereinander liegende Balkone betont; errichtet um 1880 und das Attikageschoss nachträglich entweder verändert oder neu aufgesetzt; zudem Austausch der Fenster, Veränderung Hoffassade.

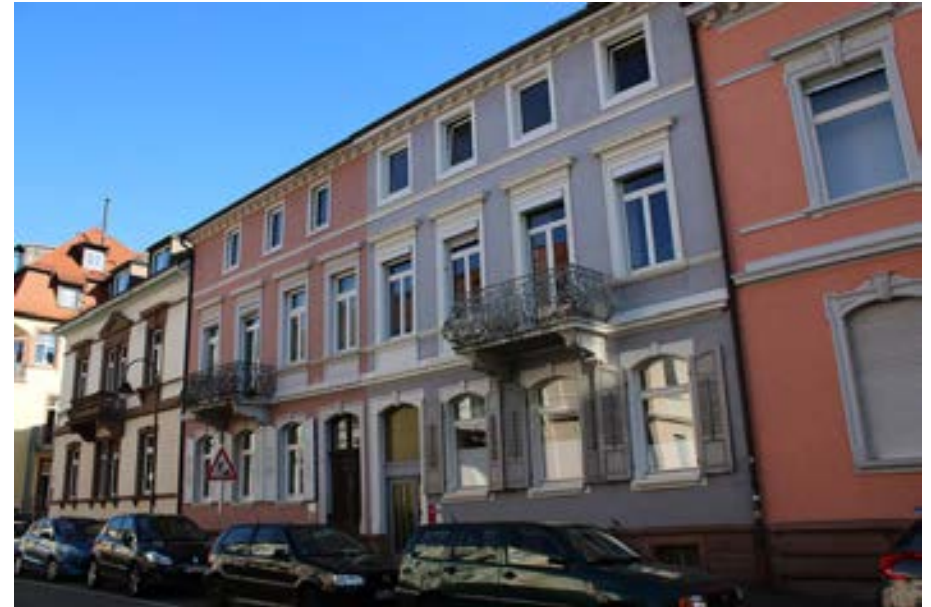
Erbprinzenstraße 04, 06

Dreigeschossiges, traufständiges Doppel-Wohnhaus unter flach geneigtem Satteldach; achsensymmetrisch gestaltete Fassade mit mittig liegenden Eingängen und hierarchischer Gliederung in Form von Stockwerksgesimsen und unterschiedliche Tür- und Fensterrahmen; das 1. OG als Beletage ausgebildet und hier durch Balkone mit Schmiedeeisengitter zusätzlich betont; im EG die bauzeitlichen Klappläden erhalten; errichtet um 1880 und bis auf das Attikageschoss und die Fenster nur wenig verändert.

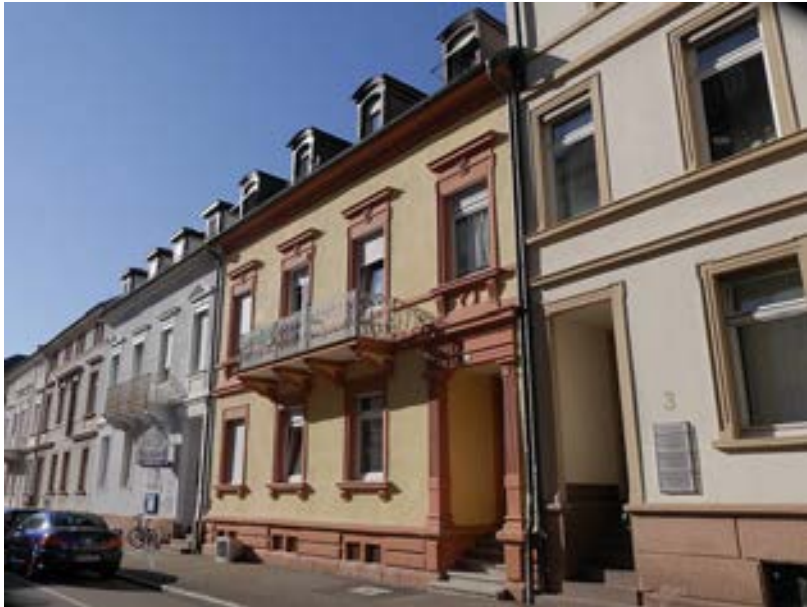
Erbprinzenstraße 05

Zweigeschossiges, traufständiges Gebäude mit flach geneigtem Satteldach mit bauzeitlichen Gaupen und markantem Traufgesims mit Klötzchenfries; symmetrisch gestaltete Fassade mit seitlich liegendem Hauseingang mit Treppenstufen; der Sockel ebenso wie die Rahmungen und Gesimse farblich abgesetzt und das 1. OG durch aufwendige Rahmungen und über zwei Achsen reichendem Balkon als Beletage ausgebildet; errichtet um 1880 und bis auf den Einbau neuer Fenster kaum verändert.

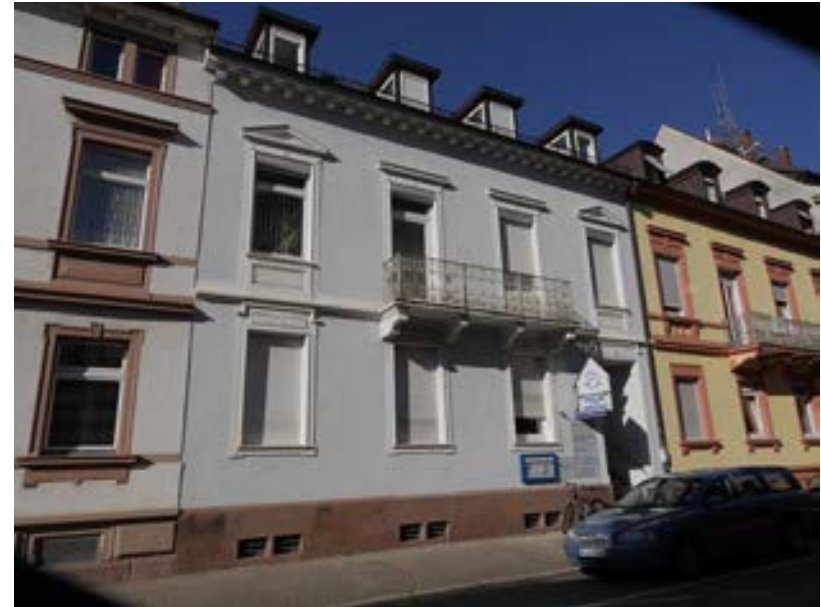
Erbprinzenstraße 07

Zweigeschossiges, traufständiges Gebäude mit flach geneigtem Satteldach über markantem Traufgesims mit Klötzchenfries; symmetrisch gestaltete Fassade mit seitlich liegendem Hauseingang mit Treppenstufen; das 1. OG durch aufwendigere Rahmungen und über zwei Achsen reichendem Balkon als Beletage ausgebildet; errichtet um 1880 und insgesamt leicht überformt (Dachausbau, Fenster).

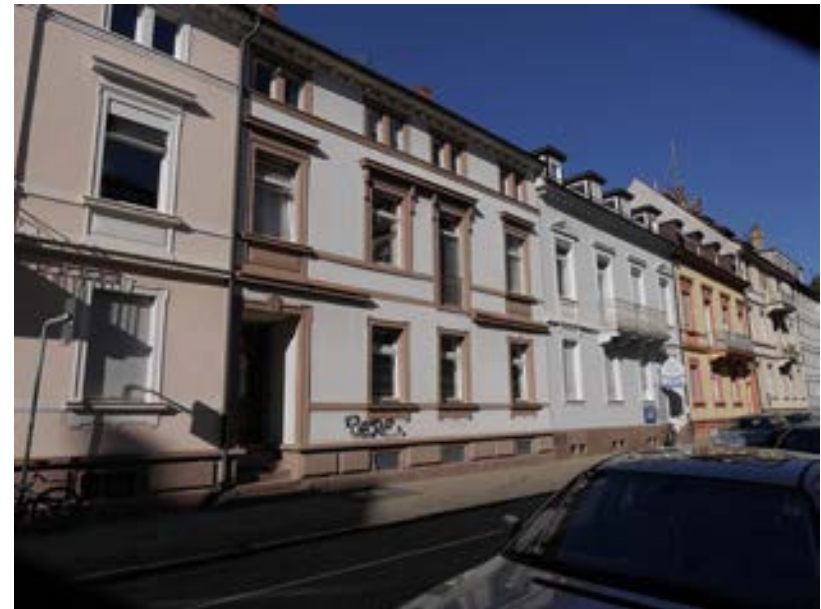
Erbprinzenstraße 09

Zweigeschossiger Traufseitbau mit flachem Satteldach über Mezzaningeschoss; vierachsige Fassade mit seitlich liegendem Hauseingang mit Treppenstufen und strenger Gliederung in Form von farblich abgesetzten Gesimsen und Fensterrahmen; die Mittelachse ursprünglich durch einen Balkon betont (fehlt heute) bzw. das abgesetzte Mezzaningeschoss durch Zwillingsfenster und Traufgesims mit Klötzchenfries akzentuiert; errichtet um 1890 wohl zusammen mit Nr. 11 und nachträglich überformt (u.a. Fenster, Balkon).

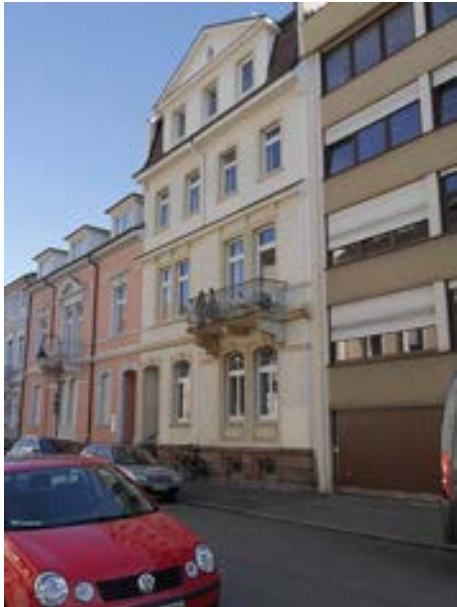
Erbprinzenstraße 10

Dreigeschossiger Traufseitbau mit steilem Mansardgiebeldach mit Zwerchhaus; hierarchisch gegliederte Fassade mit seitlich liegendem Hauseingang mit Treppenstufen und Doppelachse im EG und 1. OG; hier auch der Balkon über Steinkonsolen angebracht; das 3. OG hingen schlicht gestaltet; die Fassade über dem Traufgesims durch das breite, dreiachsige Zwerchhaus mit Dreiecksgiebelverdachung abgeschlossen; errichtet um 1880 und bis auf den Austausch der Fenster kaum verändert.

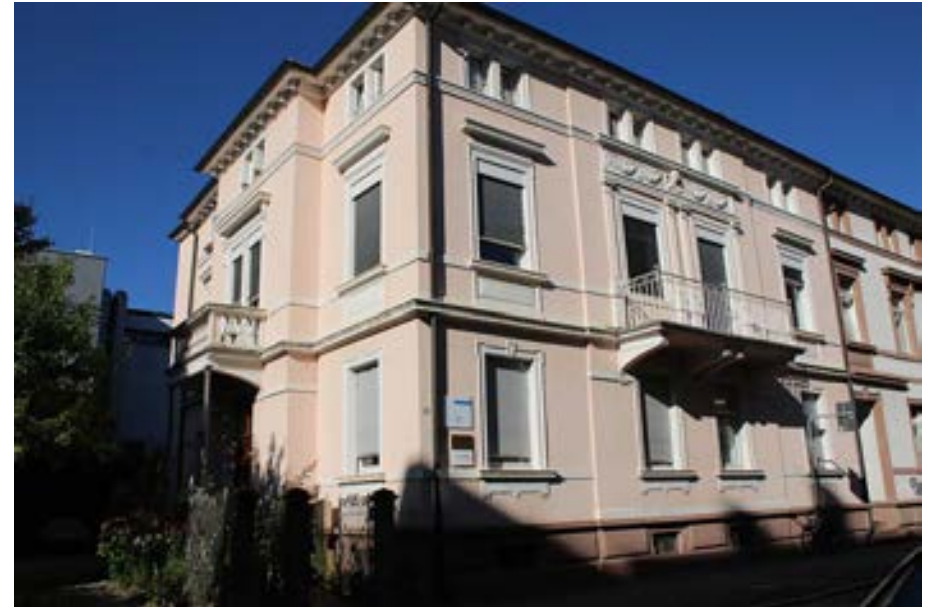
Erbprinzenstraße 11

Nach drei Seiten frei stehender zweigeschossiger Bau mit nach Westen hin abgewalmtem Satteldach über Mezzaningeschoss; die Fassade durch Risalite, Gesimse und Balkone plastisch gegliedert bzw. durch feingliedrige, dekorative Fensterrahmen aufwendig gestaltet; das abgesetzte Mezzaningeschoss durch Zwillingsfenster und Traufgesims mit Klötzchenfries betont; im Inneren das Treppenhaus und weitere wandfeste Ausstattung aus der Erbauungszeit erhalten; errichtet um 1890 (wohl mit Nr. 9) und nachträglich wenig verändert.

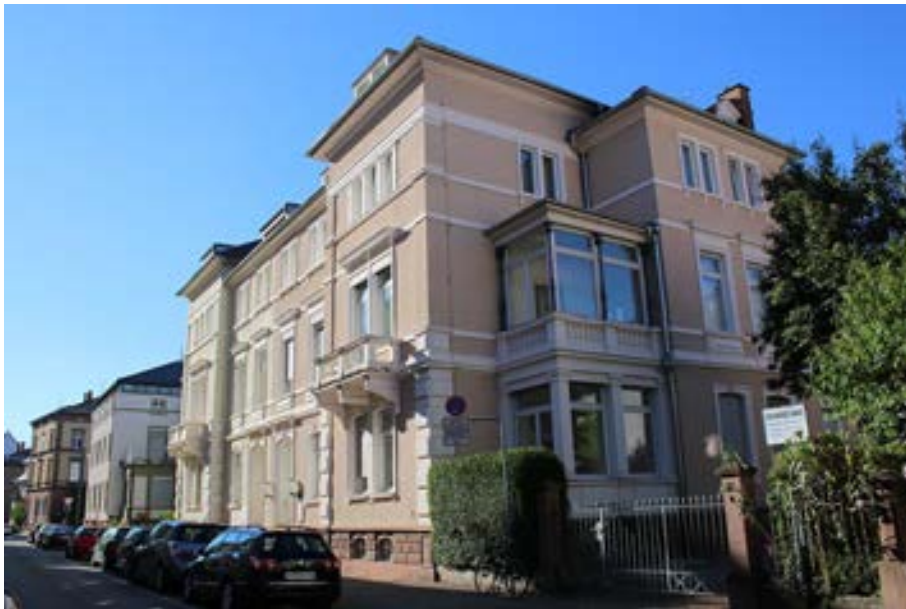
Erbprinzenstraße 13, 15

Freistehendes, dreigeschossiges Doppelhaus mit flach geneigtem Walmdach; plastisch durch Risalite und Anbauten durchgebildeter, symmetrischer Baukörper; die Hauptfassade klar und hierarchisch gegliedert bei besonderer Betonung der über das Dach hinausragenden Seitenrisalite. Die Beletage durch aufwendige Fensterrahmen und seitliche Balkone akzentuiert und an den Schmalseiten flache Anbauten und über zwei Geschosse reichender Ständerkervorgelagert; errichtet um 1885/90 und nachträglich kaum verändert.
