Historische Ortsanalyse Gesamtanlage Freiburg im Breisgau

Auftraggeber: Stadt Freiburg i.Br. & Landesamt für Denkmalpflege im Regierungspräsidium Stuttgart
Auftragnehmerin: Alexandra Baier, transform Bamberg (2016/2017, aktualisiert 01/2018)

Historische Ortsanalyse Gesamtanlage Freiburg im Breisgau Denkmalpflegerischer Werteplan

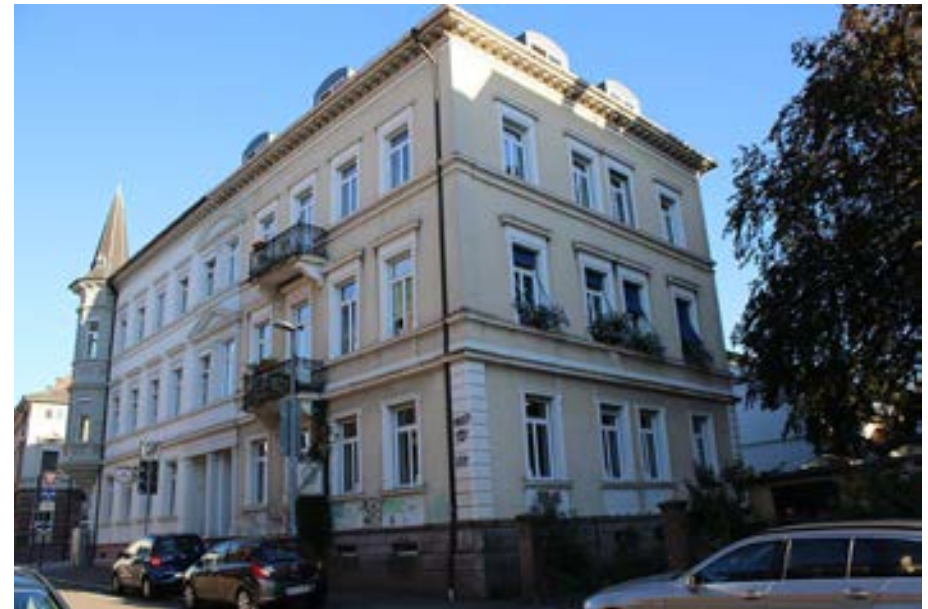
Kulturdenkmal gemäß § 2 DSchG (Gebäude)

Doppelwohnhaus mit Ausstattung

In Ecklage zur Wertmannstraße stehendes dreigeschossiges Gebäude mit Walmdach mit Dachaufbauten; eklektizistische Fassade mit rustiziertem Kellersockel, profilierten Gesimsbändern und abschließendem Traufgesims mit Konsolen; Nr. 16 zeigt im 1. und 2. OG jeweils einen Balkon über Steinkonsolen, Nr. 14 neben einer mit klassizistischen Motiven versehenen Doppelachse an der nordöstlichen Hausecke einen Erker mit spitzem Turmhelm; die bauzeitlichen Strukturen und die qualitätvolle Ausstattung sind erhalten; errichtet nach 1875.

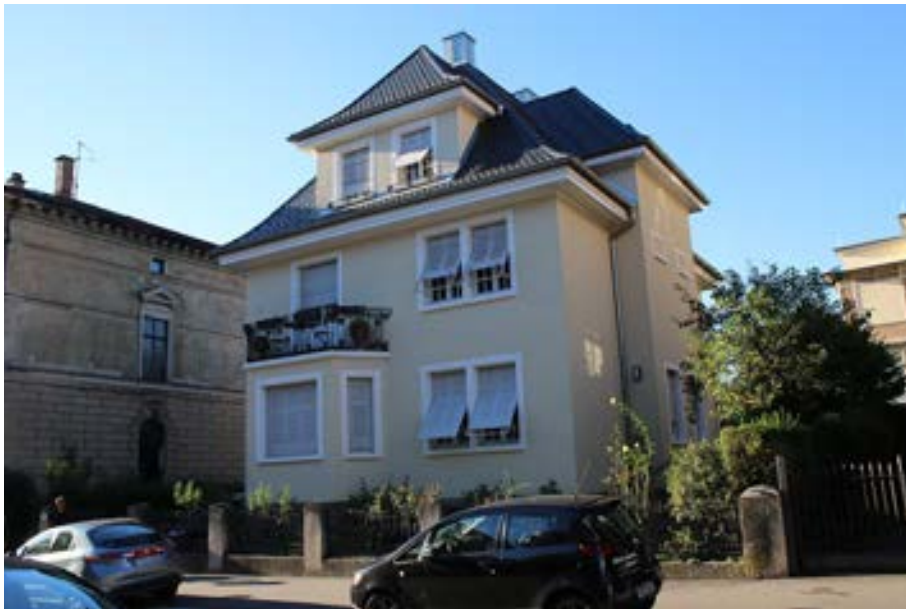
Erbprinzenstraße 17

Frei stehender Villenbau mit steilem Walmdach mit Zwerchhaus; der kubische Baukörper durch seitlichen Querbau und polygonalem Erker plastisch durchgebildet; die nachträglich vereinfachte Putzfassade durch Doppelachsen und markantes Kastengesims sowie fabrich abgesetzte Tür- und Fenstergewände gestaltet; im Inneren wandfeste bauzeitliche Ausstattung erhalten; Bestandteil des Kulturdenkmals sind außerdem der Vorgarten und die Einfriedung; erbaut 1913, nachträglich leicht verändert.

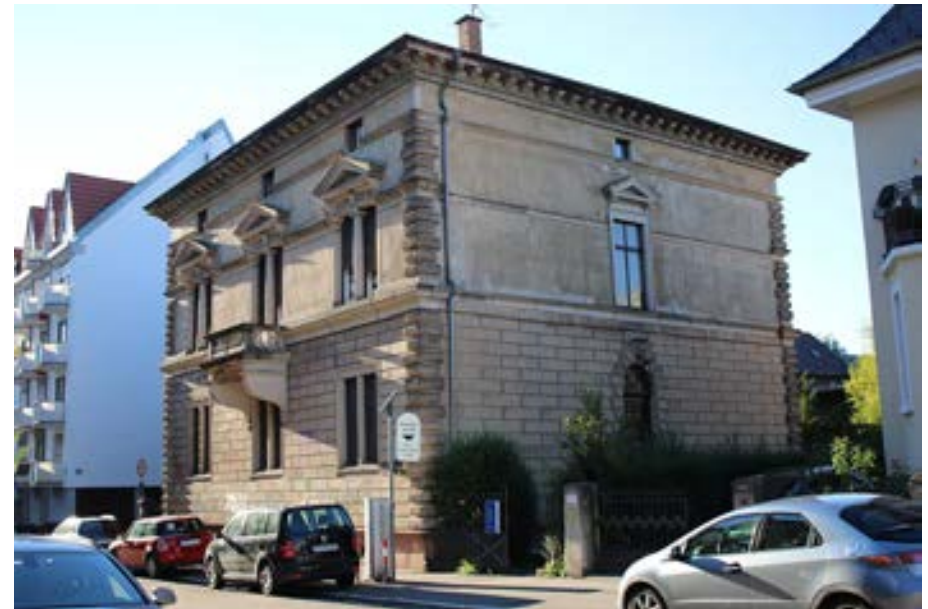
Kulturdenkmal gemäß § 2 DSchG (Gebäude)

Villa Bühne mit Rückgebäude und Tor, heute Universität

Auf winkelförmigem Grundriss stehende zweigeschossige Villa mit flach geneigtem, auskragendem Walmdach über Mezzaningeschoss; kubischer Baukörper in der Art norditalienischer Renaissance-Palazzi mit rustiziertem EG und Zwillingsfenstern mit kräftig gestalteten Dreiecksgiebeln und Rundsäulen; im rückwärtigen Bereich des Grundstücks Hintergebäude aus zwei unterschiedlich hohen Bauteilen liegend; diese im Zusammenhang mit dem Stahlhandel des Bauherrn August Bühne und damit zeitgleich mit der Villa 1883 entstanden.

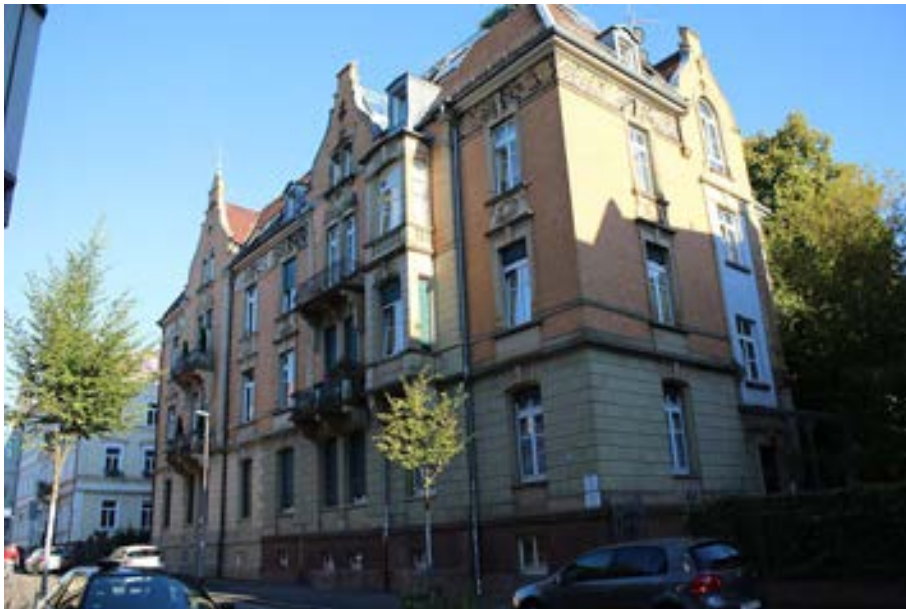
Erbprinzenstraße 18, 20

Frei stehendes dreigeschossiges Wohnhaus aus zwei Hausabschnitten mit steilem Walmdach mit Zwerchhäusern; die Fassade im EG bandrustiziert und in den Obergeschossen in Klinker hergestellt bzw. hier durch Risalite und Erker plastisch durchgebildet; in den beiden Hauptgeschossen die Öffnungen unterhalb der Blendgiebel als Doppelachsen ausgebildet und mit Balkonen versehen; der Anschluss zum Dach durch ein gemaltes Friesbandes dekorativ gestaltet; err.1899 von Arch. Mathias Vohl, bei Nr. 20 das Dach modern ausgebaut.

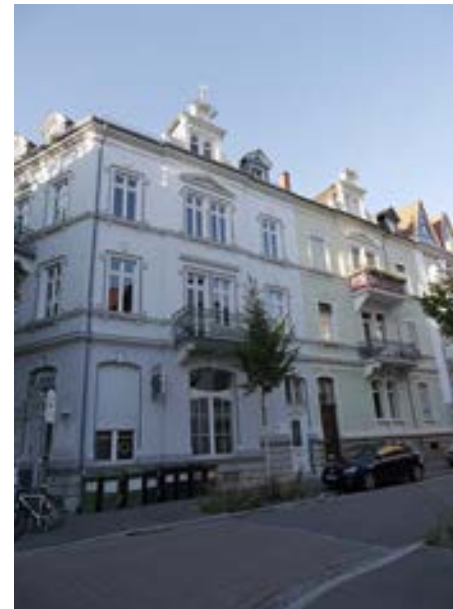
Erbprinzenstraße 21, 23, Wilhelmstraße 18

Aus drei Hausteilen bestehendes, dreigeschossiges Gebäude zwischen Erbprinzen- und Wilhelmstraße; die Fassaden verputzt und hierarchisch durch profilierte Gesimse und Doppelachsen gegliedert bzw. diese durch Balkone und Fensterverdachungen zusätzlich akzentuiert; die Öffnungen im EG segmentbogig bzw. hier schmale Oberlichttüren und ein wohl jüngerer Laden liegend; errichtet um 1890 und nachträglich verändert (EG und Dach).

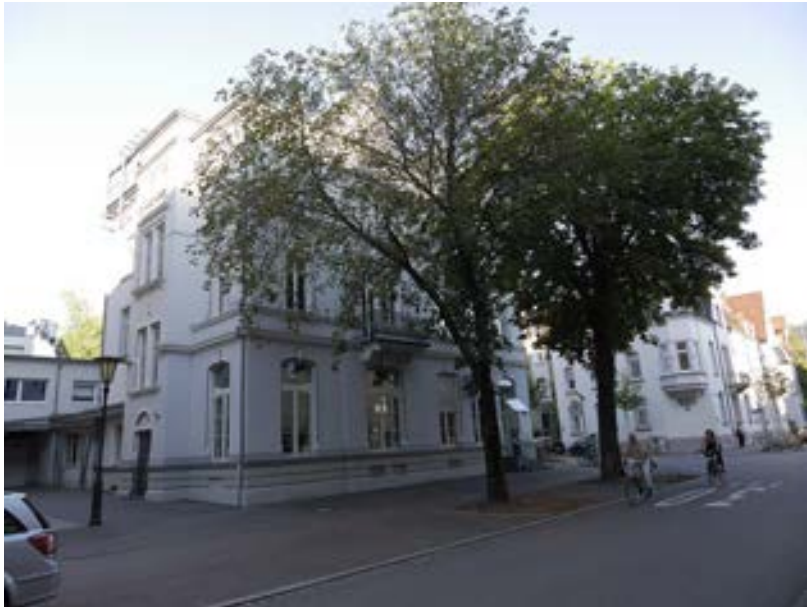
Erbprinzenstraße 21, 23, Wilhelmstraße 18

Nördlich an Wilhelmstraße 18 (Bild) schließt sich ein kleiner Hof mit jüngerem Nebengebäude an; die Erschließung des Hauptgebäudes erfolgt an der Stirnseite über einen Treppenhausanbau.

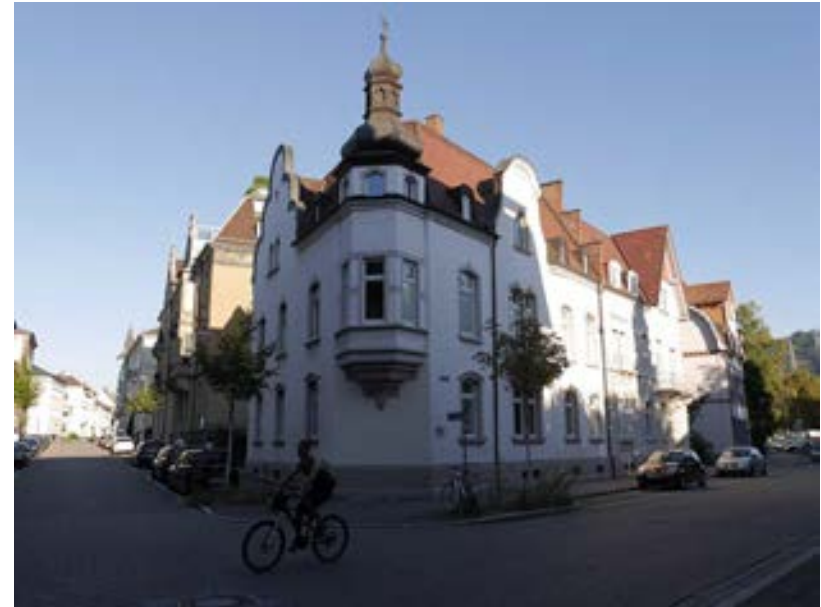
Erbprinzenstraße 22

In Ecklage zur Wilhelmstraße stehendes zweigeschossiges Gebäude mit steilem Walmdach mit Zwerchhäusern mit Blendgiebelaufsätzen; die Fassade durch segmentbogige Fenster regelmäßig in 3:4 Achsen gegliedert; die Ecke abgeschrägt und hier ein im 1. OG ansetzender, über die profilierte Traufe hinausragender polygonaler Erker mit Laternenaufsatz angebracht; errichtet zwischen 1867 und 1875 im Rahmen der Neuanlage der Wilhelmstraße und nachträglich nur wenig verändert.

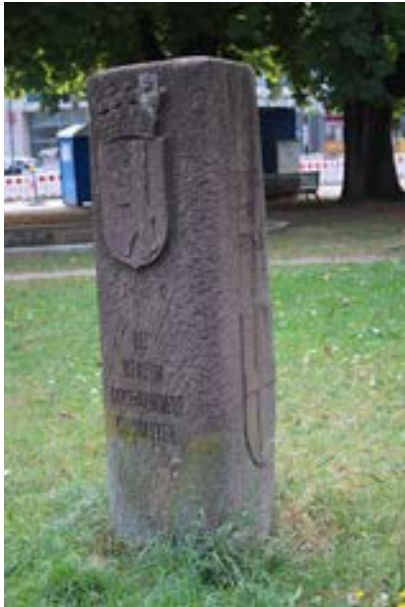
Auf der Grünfläch am Fahnenbergplatz stehender Gedenkstein
"800 km nach Berlin" von Daniel Erfle, 1978.

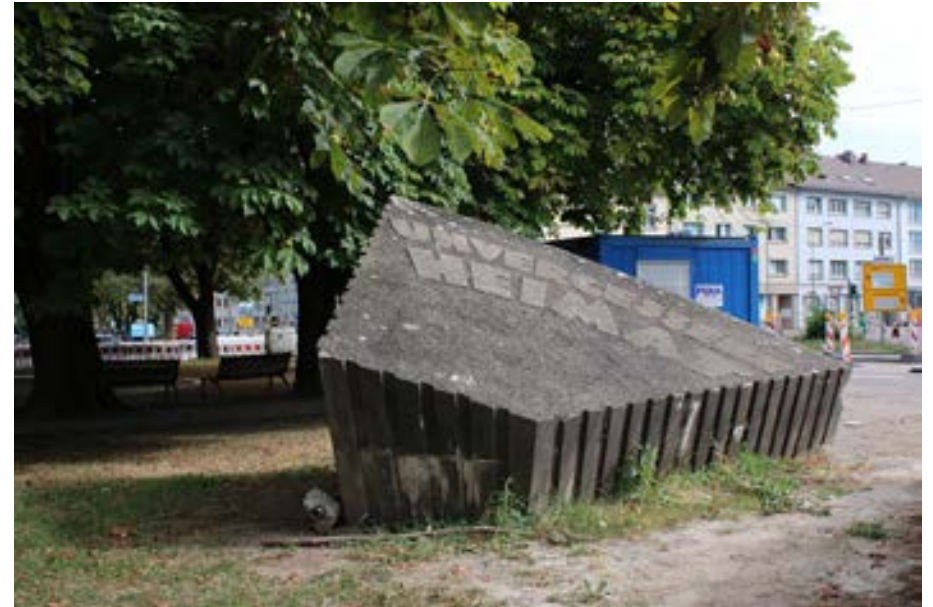
Auf der Grünfläch am Fahnenbergplatz stehender Gedenkstein
"Unvergessene Heimat" von Claus Pfeiffer, 1969.

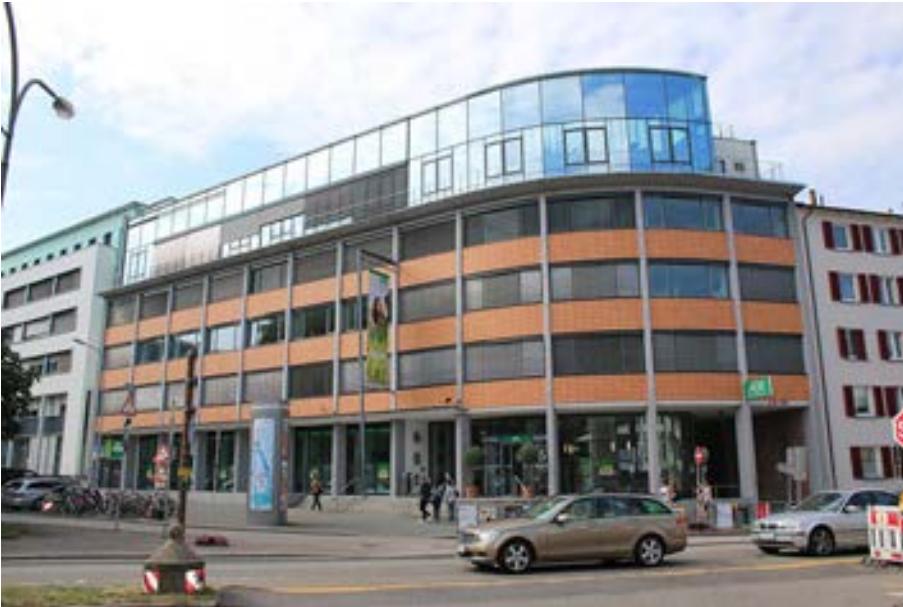
Fahnenbergplatz 06

Ursprünglich viergeschossiges, zwischen Fahnenbergplatz und Friedrichstraße stehendes und hier die Straßenbiegung in der Fassade aufnehmendes Verwaltungsgebäude; die filigran wirkende Fassade in Stahlskelettbauweise errichtet und durch schmale, bis unter die Traufe reichende Stützen sowie die Horizontale betonende Klinker- und Fensterbänder gestaltet; errichtet 1959 und 2011 bautechnisch überarbeitet und um eine verglastes Vollgeschoss aufgestockt.

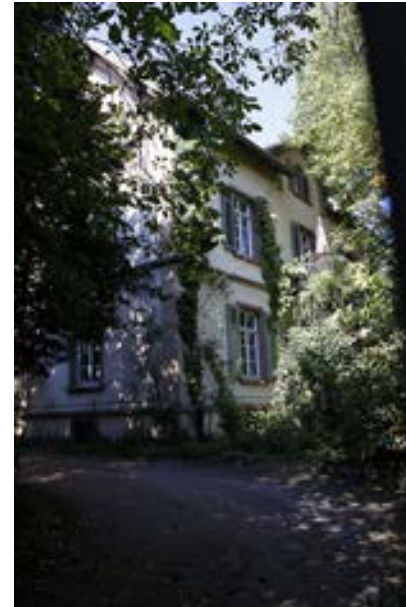
Faulerstraße 2, Wilhelmstraße 01

Villa Eskdale, auch Villa Malcolm mit Park

Freistehende zweigeschossige Villa in kleinem Park; zurückhaltende Gestaltung mit einer durch Gesimsbänder und flachen Ecklisenen gegliederten Fassade; die Hauptfassade mittig durch einen Balkon mit Schmiedeeisengeländer und Zwerchhaus betont; erbaut für Admiral Malcolm in den 1860er Jahren und nachträglich kaum verändert.

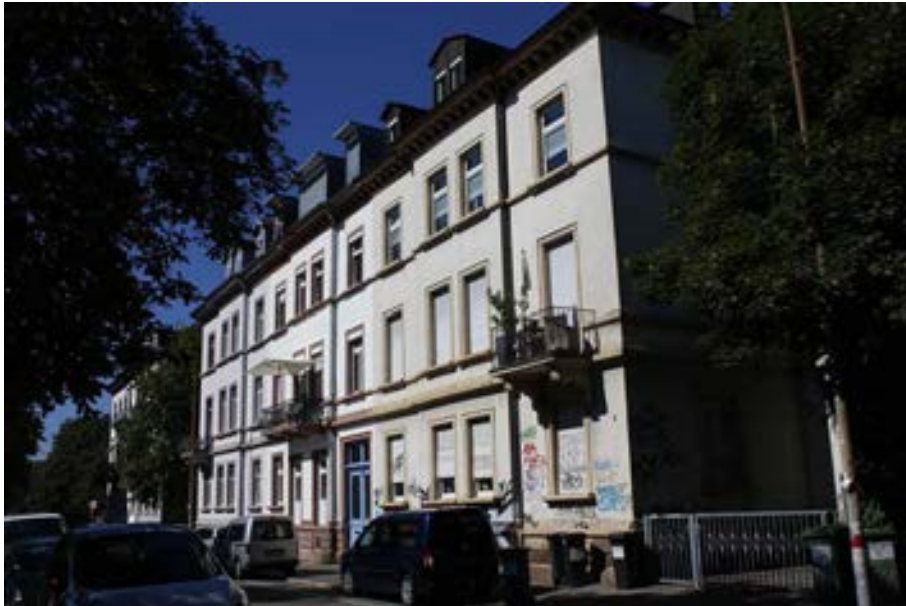
Faulerstraße 04, 06, 08

Wohnhaus

Dreigeschossiges, traufständiges Wohnhaus mit Satteldach aus drei Hausabschnitten; die Putzfassaden jeweils durch bandrustizierte Kellersockel und horizontale Gesimsbänder betont bzw. durch flache Risalite gegliedert; symmetrisch angebrachte Balkone mit z.T. noch schmiedeeisernen Geländern im 1. OG; abschließend Traufgesims mit Konsolen; erbaut um 1890 und nachträglich leicht überformt (Austausch der Fenster, Dachausbau mit Gaupen, tlw. Reduzierung Fassadendekor).

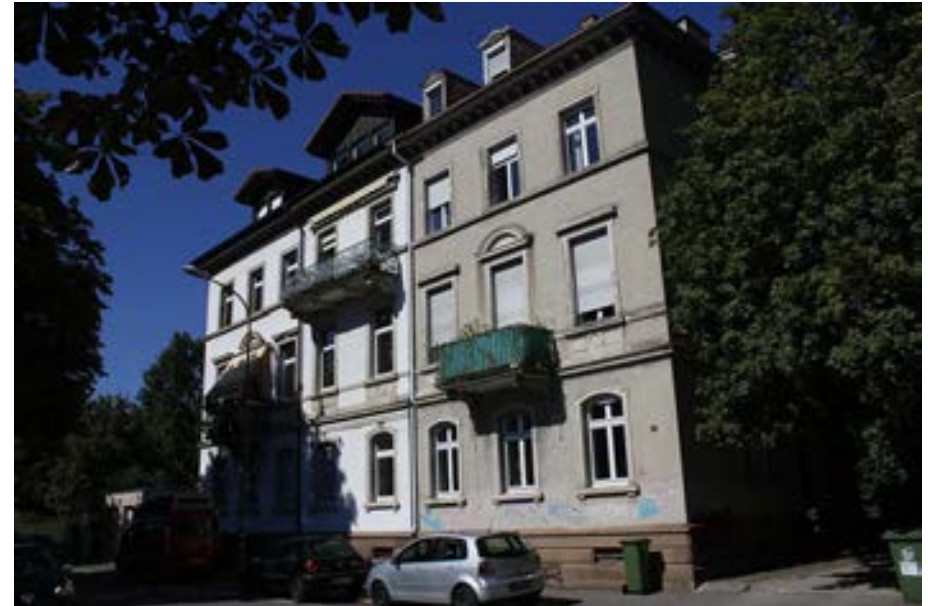
Faulerstraße 10, 12

Wohnhaus mit Rückgebäude

Dreigeschossiges, traufständiges Wohnhaus aus zwei Hausabschnitten mit nachträglich ausgebautem Satteldach; über bandrustiziertem Sockel die Putzfassade durch Gurtgesimse und geschossweise unterschiedlich gestaltete Fensterformate gegliedert; in der Beletage die Balkontüren durch rundbogige Verdachungen und die Fenster durch Fensterbrüstungen akzentuiert; errichtet um 1890 zusammen mit Nebengebäuden (erhaltenswert bzw. Bestandteil der Sachgesamtheit).

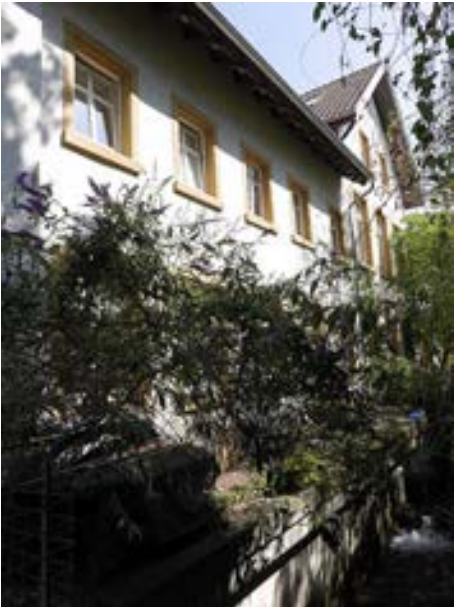
Faulerstraße 20

Ehem. Betriebsgebäude

Direkt am Gewerbekanal liegender zweigeschossiger, traufständiger Satteldachbau mit Zwerchhaus; Putzfassade mit unterschiedlich großen Fensterformaten und schlichten, farblich abgesetzten Gewänden gegliedert; errichtet wohl vor 1875 durch die Fa. Manger und mit Gründung der Grether-Werke durch diese genutzt bzw. um weitere Betriebs- (Adlerstraße 10 und 12a) und Wohngebäude (Adlerstraße 10) erweitert. Heutiger Betreiber des alten Grethergeländes ist das "Mietshäuser Syndikat".

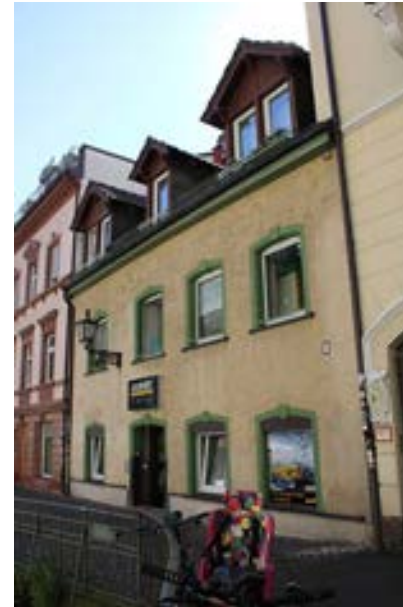
Fischerau 04, Adelhauser Straße 05

Wohnhaus, Rückgebäude und Hof

Auf einem schmalen, zwischen Fischerau und Adelhauser Straße sich erstreckenden Grundstück liegende Sachgesamtheit; bestehend aus einem Wohnhaus (Fischerau 4), einem Hof und einem zum Wohnhaus nachträglich umgebauten Rückgebäude (Adelhauser Straße 5); beide Häuser jeweils zweigeschossig mit Satteldach; die Putzfassade bei Fischerau 4 mit segmentbogigen und mit Keilsteinen bekörnten Fenstergewänden versehen; dieses Anwesen erstmals erwähnt 1789, im Kern wohl älter.

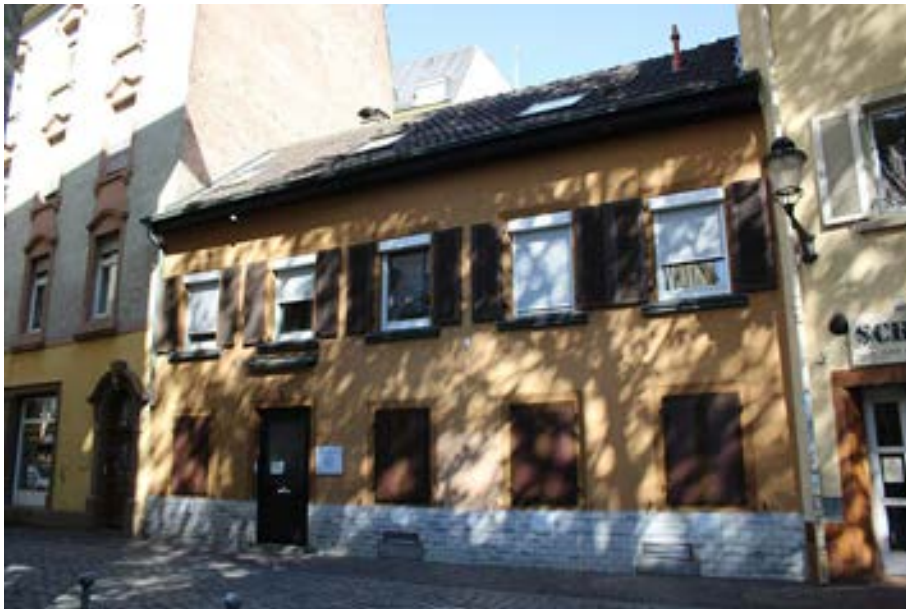
Fischerau 04, Adelhauser Straße 05

Wohnhaus, Rückgebäude und Hof

Auf einem schmalen, zwischen Fischerau und Adelhauser Straße sich erstreckenden Grundstück liegende Sachgesamtheit; bestehend aus einem Wohnhaus (Fischerau 4), einem Hof und einem zum Wohnhaus nachträglich umgebauten Rückgebäude (Adelhauser Straße 5); beide Häuser jeweils zweigeschossig mit Satteldach; die fünfschichtige Putzfassade zur Adelhauser Straße zeigt rechteckige Öffnungen und niedrige Geschosse; im 19./frühen 20. Jh. zu Wohnhaus umgebaut, im Kern älter.

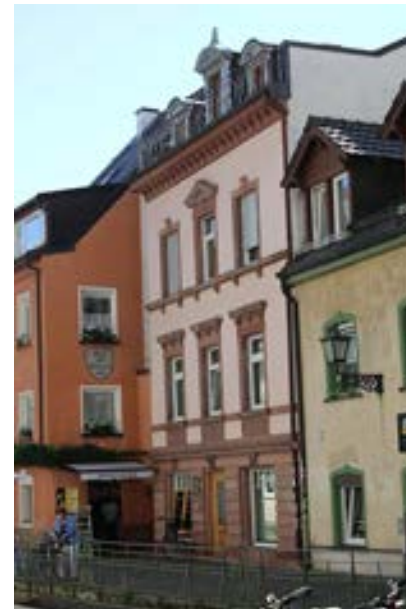
Kulturdenkmal gemäß § 2 DSchG (Sachgesamtheit)

Wohnhaus, Rückgebäude und Hof

Zwischen Fischerau und Adelhauser Straße liegende Sachgesamtheit; bestehend aus einem Wohnhaus (Fischerau 6), einem Hof und einem zum Wohnhaus umgebauten Rückgebäude (Adelhauser Straße 7); das Haupthaus dreigeschossig, traufständig mit Gaupen; die Putzfassade und das Dach reich in historistischen Formen gestaltet; das EG rustiziert, darüber Gurtgesimse und Fenstergewände mit Verdachungen und Brüstungen; abschließend Traufgesims mit Konsolen; im Kern 17. Jh., im spätem 19. Jh. Aufstockung und Umgestaltung.

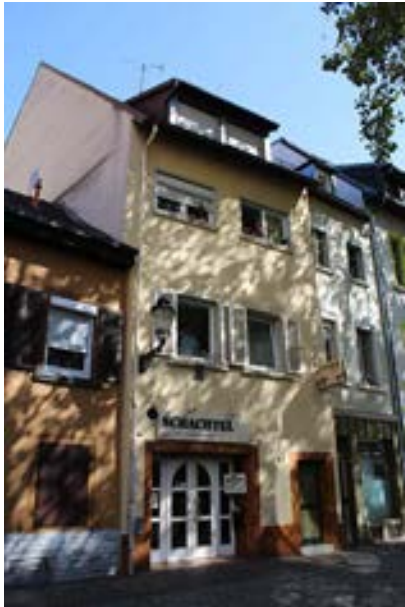
Fischerrau 06, Adelhauser Straße 07

Wohnhaus, Rückgebäude und Hof

Zwischen Fischerrau und Adelhauser Straße liegende Sachgesamtheit; bestehend aus einem Wohnhaus (Fischerrau 6), einem Hof und einem zum Wohnhaus nachträglich umgebauten Rückgebäude (Adelhauser Straße 7); das ehem. Rückgebäude dreigeschossig mit ausgebautem Satteldach sowie schlichter, zweiachsiger Putzfassade mit niedrigem EG mit Hauseingang und Tor; im 20. Jh. zu Wohnhaus umgebaut und um ein Vollgeschoss aufgestockt, im Kern älter.

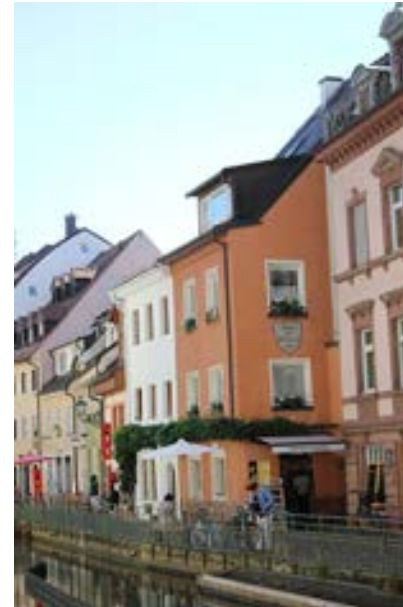
Fischerrau 08

Wohnhaus mit Gaststätte, Haus zum Fischereck

Dreigeschossiger Traufseitbau mit steilem Satteldach mit jüngerer Gaupe; schlichte Putzfassade mit 2:1 Achsen, wobei die Fassade um eine Achse vor die südliche Baulinie springt; hier auch der Zugang zur Gaststätte liegend; die quadratischen Fenster jeweils mit schlichten, farblich abgesetzten Gewänden versehen; rückwärtig ein Gewände mit gekehlten Pfosten erhalten; errichtet im 15. Jh. und u.a. im 19./20. Jh. baulich verändert (u.a. Aufstockung, Dachausbau, Reduzierung Fassadendekor, Änderung der Fensterformate).

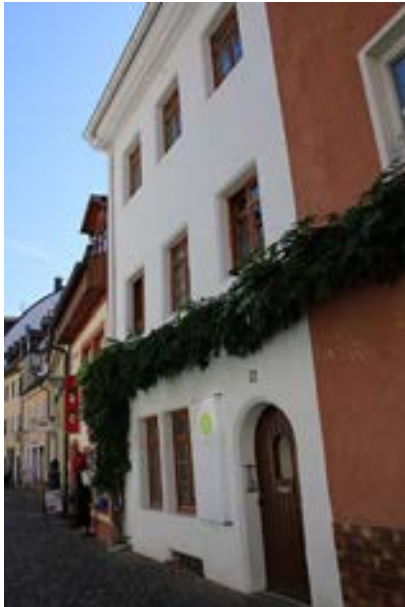
Fischerrau 10

Wohnhaus mit Laden, Haus zum schönen Berg

Dreigeschossiger Traufseitbau mit steilem Satteldach; schlichte, dreiachsige Putzfassade mit profiliertem Traufgesims; seitlich liegender Eingang mit abgefastem, rundbogigem Gewände; zudem sind die überarbeiteten Kreuzstockfenster und der Keller mit Balkendecke erhalten; errichtet im 15. Jh. und u.a. im 19./20. Jh. leicht überformt.

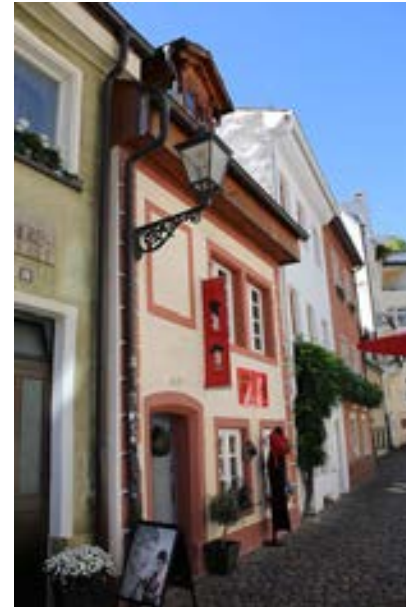
Fischerrau 12, Adelhauser Straße 07 c

Wohnhaus, Haus zum schwarzen Hafen mit Rückgebäude

Zwischen Fischerrau und Adelhauser Straße liegende Sachgesamtheit; bestehend aus einem Wohnhaus (Fischerrau 12), einem Hof und einem zum Wohnhaus umgebauten Rückgebäude (Adelhauser Straße 7c); das Wohnhaus zweigeschossig, traufständig unter Satteldach; die dreiachsige Fassade mit segmentbogigem, abgefastem Türgewände versehen; Keller mit Balkendecke sowie reich profilierte Bohlenbalkendecke im niedrigen EG erhalten; im OG flache Wandnische und Stuckdecke mit Vierpass- Motiv; 15.-19. Jh.

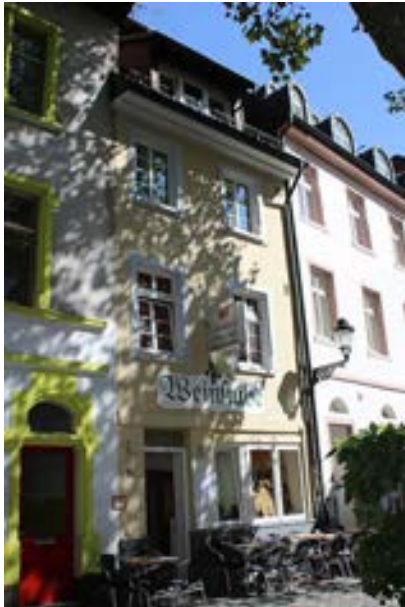
Fischerau 12, Adelhauser Straße 07 c

Wohnhaus, Haus zum schwarzen Hafen mit Rückgebäude

Zwischen Fischerau und Adelhauser Straße liegende Sachgesamtheit; bestehend aus einem Wohnhaus (Fischerau 12), einem Hof und einem zum Wohnhaus umgebauten Rückgebäude (Adelhauser Straße 7c); dieses dreigeschossig, traufständig unter Satteldach mit moderner Gaube; die zweiachsige Fassade im EG durch Ladeneinbau verändert bzw. das 3. OG nachträglich aufgebaut; das 19./20. Jh. mit älterem Kern.

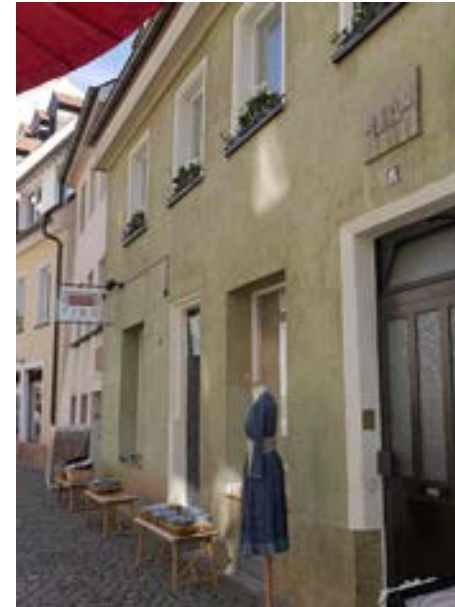
Fischerau 14

Wohnhaus mit Laden, ehem. Doppelhaus

Zweigeschossiger Traufseitbau unter Satteldach; schlichte vierachsige Putzfassade mit seitlich liegendem Hauseingang und Ladenzugang mit Gewände mit Anlauf; im OG kleine, quadratische Fensteröffnungen mit profilierten Gewänden, abschließend Kastengesims; im Kern vielleicht noch 15./16. Jh. und nachträglich wohl zu Doppelhaus umgebaut bzw. Fassade im 19./20. Jh. u.a. durch Ladeneinbau verändert.

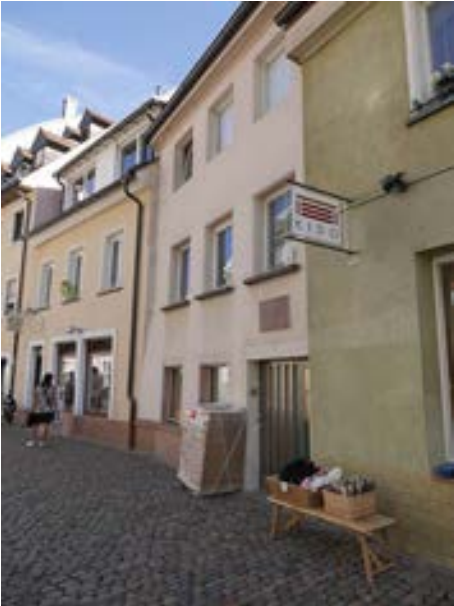
Fischerau 16

Wohnhaus

Ursprünglich zweigeschossiger, nur sehr schmaler Traufseitbau unter Satteldach; schlichte dreiachsige Putzfassade mit breitem, seitlich liegenden Hauseingang im niedrigen EG; im 19./20. Jh. baulich stark verändert, mit älterem Kern.

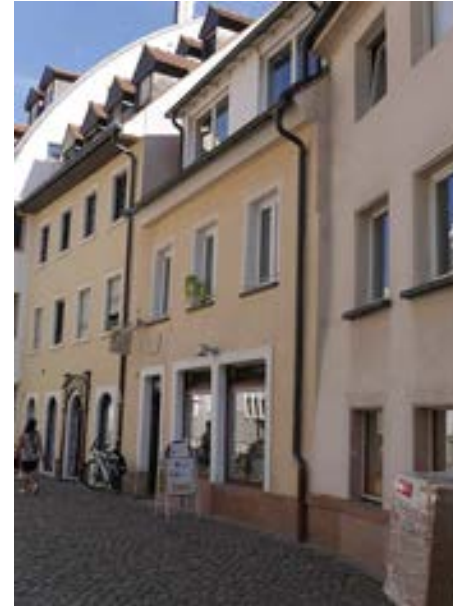
Fischerau 18

Wohnhaus

Zweigeschossiger Traufseitbau unter ausgebautem Satteldach mit breiter Gaube; schlichte dreiachsige Putzfassade mit jüngerem Ladeneinbau im EG; im 19./20. Jh. mit älterem Kern.

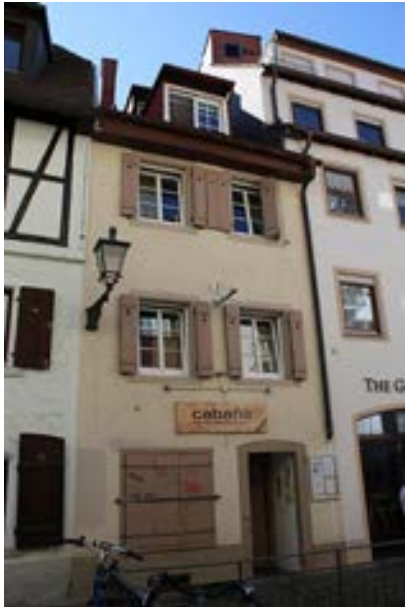
Fischerrau 30

Wohnhaus mit ehem. Werkstatt, Laden

Dreigeschossiger Traufseitbau unter ausgebautem Satteldach mit breiter Gaube; schlichte zweiachsige Putzfassade mit tief liegendem Eingang und Werkstatt- oder Ladefenster mit dreiteiligem Klappläden; darüber annähernd quadratische Fensteröffnungen ebenfalls mit Klappläden; im Inneren alter Keller mit Vor- und Rücksprünge; 15. bis 19. Jahrhundert mit leichten Überformungen (Dach, Fenster u.a.).

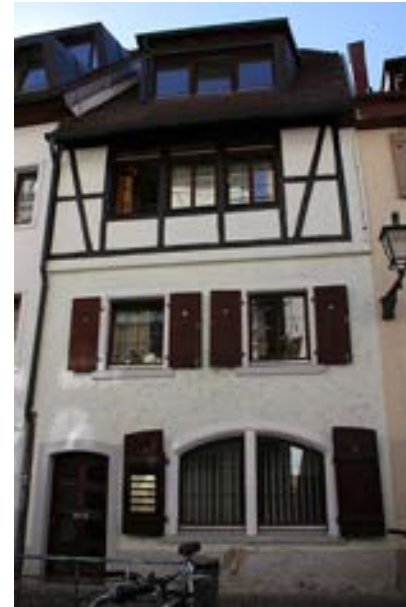
Fischerrau 32

Wohnhaus, Haus zum Börsich

Dreigeschossiger Traufseitbau unter ausgebautem Satteldach mit Gaube; schlichte zweiachsige Fassade mit breitem, segmentbogigem und durch einen Mittelpfosten unterteilten Fenster (wohl ehem. Laden) im tief liegendem EG; das 3. OG mit aufgeblendetem konstruktiven Fachwerk verziert und darin ein dreiteiliges Fenster liegend; 15. bis 19. Jahrhundert mit späteren Überformungen (v.a. Dach, Fenster).

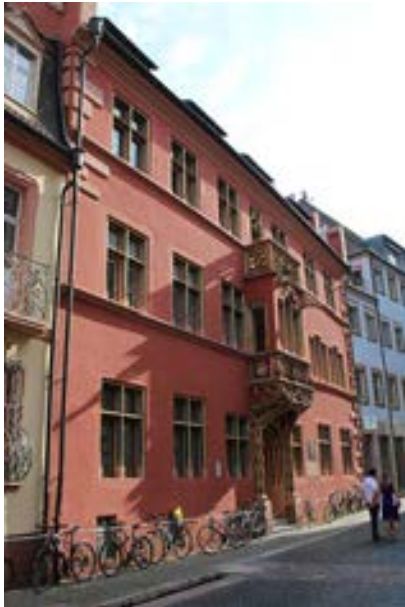
Franziskanerstraße 03

Ehem. Stadtpalais Haus zum Walfisch

Zur Sachgesamtheit "Sparkasse" gehörender, dreigeschossiger Traufseitbau unter Satteldach mit Staffelgiebel; die langgestreckte Fassade durch reich dekorierten Erker symmetrisch gegliedert und die Geschosse durch Gurtgesimse getrennt; in allen Geschossen bauzeitliche Kreuzstockfenster erhalten; hofseitig ein 1910 nach altem Vorbild rekonstruierter Treppenturm angebaut; 1382 erstmalig erwähnt unter Jakob Villinger von Schönenberg 1516 zum Stadtpalais umgebaut; 1909-11 durch Max und C.A. Meckel in Teilen umgestaltet.

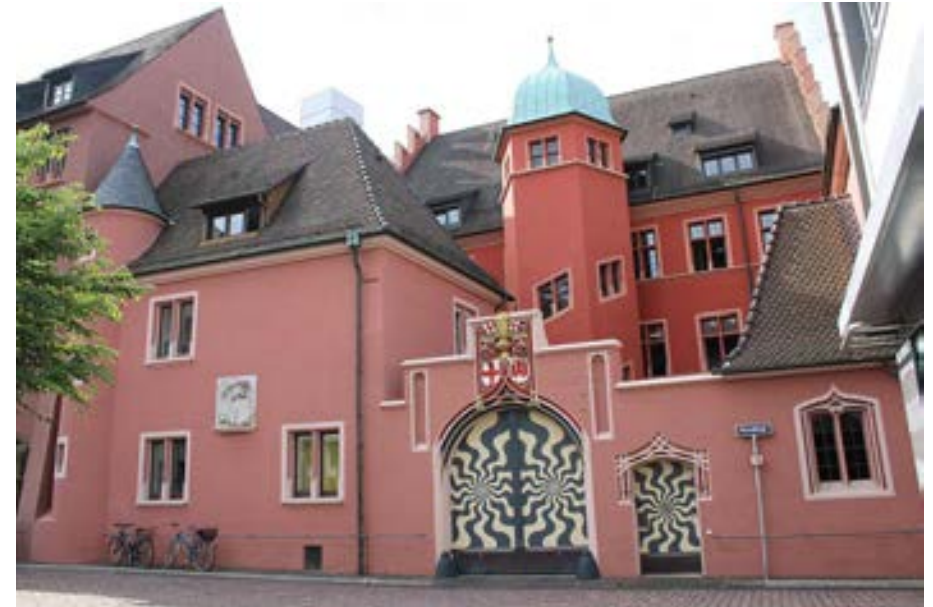
Franziskanerstraße 03 (gegenüber)

Erweiterungsbau an der Gauchstraße

Zur Sachgesamtheit "Sparkasse" gehörendes, zweigeschossiges Gebäude mit einseitig abgewalmtem Satteldach; zur Gauchstraße hin tritt aus der Fassade ein runder Treppenturm hervor; auf der Nord- und Westseite zeigt die Fassade profilierte Gewände und eine Reliefplatte mit dem Brustbild von Kaiser Maximilian I.; über der mittig liegenden Einfahrt (in spätgotischen Formen) farblich gefasstes Stadtwappen angebracht; errichtet 1909-11 im Zuge des Sparkassenbaus unter den Architekten Max und Carl Anton Meckel.

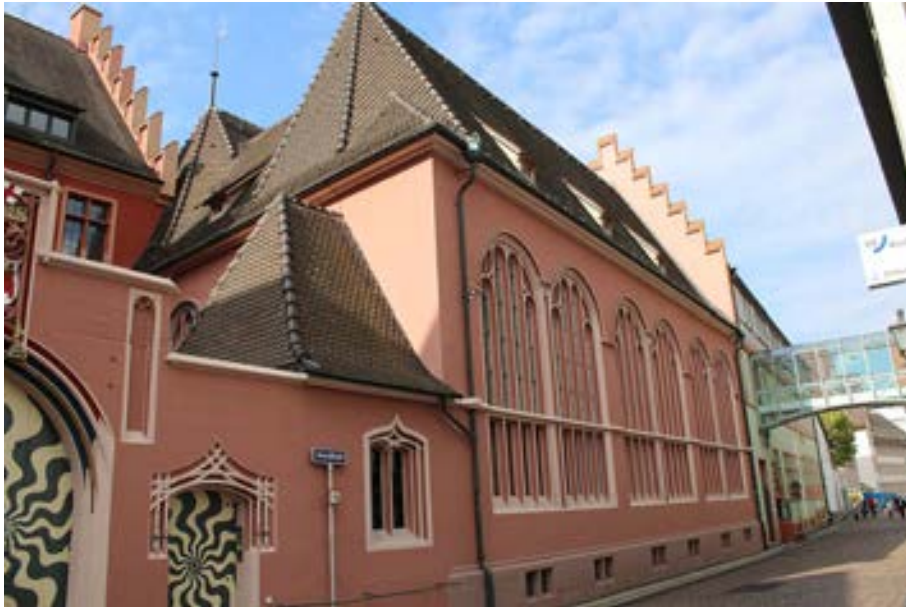
Franziskanerstraße 03 (hinter)

sog. Meckel-Halle an der Gauchstraße

Zur Sachgesamtheit "Sparkasse" gehörendes, die Kassenhalle aufnehmendes, eingeschossiges Gebäude mit nach Osten hin zeltdachartig abgewalmtem Satteldach; die Fassade durch sechs hohe Rundbogenfenster mit neogotischem Maßwerk und Bleiverglasung (nach 1945) gegliedert; die Dachkonstruktion aus genieteten Eisenträgern hergestellt; in der Halle tragen vier rote Granitsäulen ein Zellengewölbe aus Eisenbeton; erbaut zwischen 1909-11 im Zuge des Sparkassenbaus unter den Architekten Max und Carl Anton Meckel.

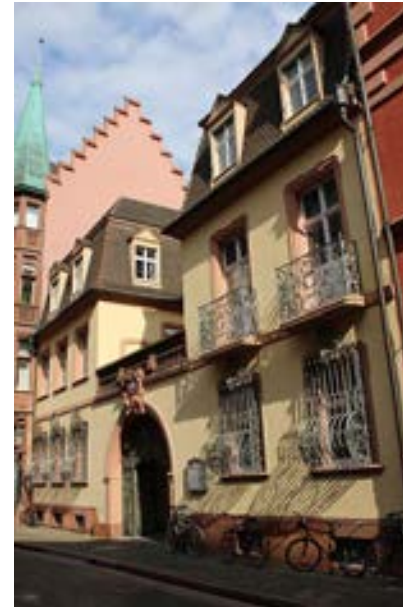
Franziskanerstraße 03 (neben)

Erweiterungsbau an der Franziskanerstraße

Zur Sachgesamtheit "Sparkasse" gehörendes, zweigeschossiges und ursprünglich aus zwei durch eine Einfahrt verbundene Einzelbauten bestehendes Gebäude mit Mansarddächern (aus Zeit des Wiederaufbaus); das rundbogige Eingangstor von Stadtwappen und Steinbalusterbrüstung bekrönt; die Putzfassade durch Gesimse und große Fensteröffnungen mit Sandsteingewänden sowie dekorativen Korbgißern versehen; 1909-11 von Max u. Carl Anton Meckel.

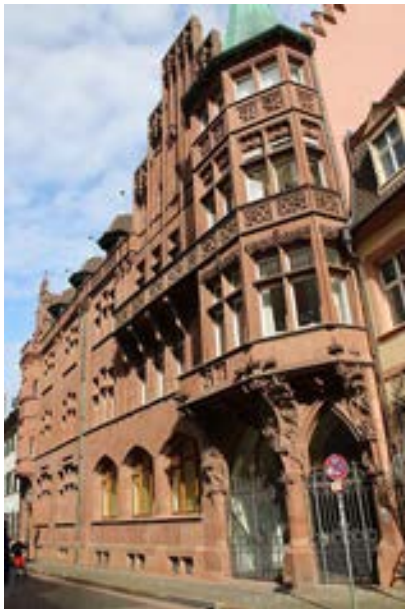
Franziskanerstraße 05, 07

Bankgebäude, Hauptgebäude

Zur Sachgesamtheit "Sparkasse" gehörende Gebäudegruppe, bestehend aus einem Hauptgebäude (Franziskanerstraße) und einem Rückgebäude (Gauchstraße). Das langgestreckte, traufständige Vorderhaus aus roten Sandsteinquadern erbaut und mit einem Satteldach mit dekorativ gestalteten Dachhäusern versehen; die Fassade reich durch Erker und Giebelausbauten sowie durch Maßwerkreliefs mit Drei- und Vierpässen verziert; errichtet um 1910.

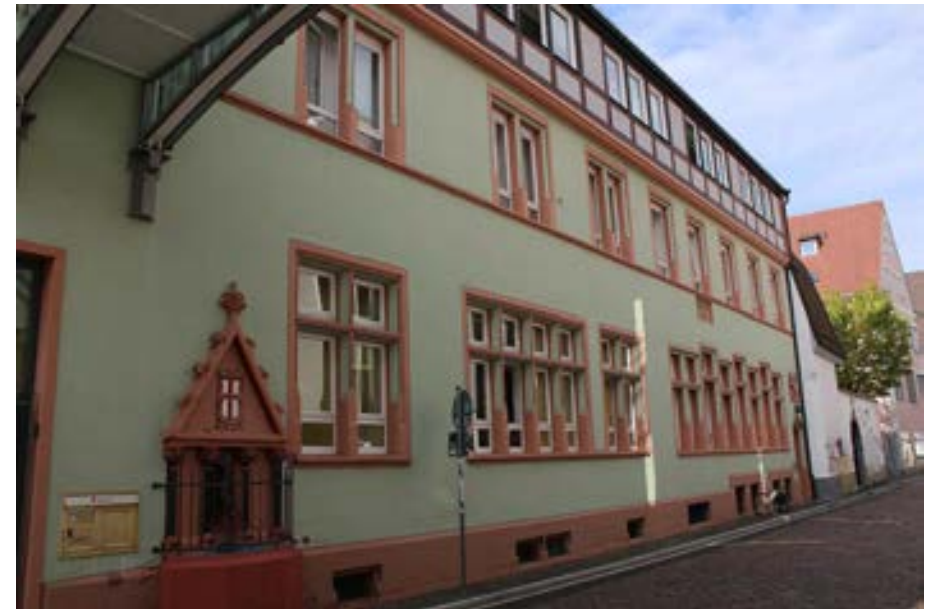
Franziskanerstraße 05, 07

Rückgebäude an der Gauchstraße

Zur Sachgesamtheit "Sparkasse" gehörende Gebäudegruppe, bestehend aus einem Vorderhaus (Franziskanerstraße) und einem Rückgebäude (Gauchstraße). Das Rückgebäude traufständig, dreigeschossig mit Satteldach; die langgestreckte Fassade im EG und 1. OG durch gekehlte Kreuzstockfenster gegliedert und von einem Fachwerbergeschoss abgeschlossen; das Portal und der Wandbrunnen jeweils mit neogotischer Zier versehen; der Brunnen zeigt außerdem das Freiburger Wappen und einen tierischen Wasserspeier; um 1910.

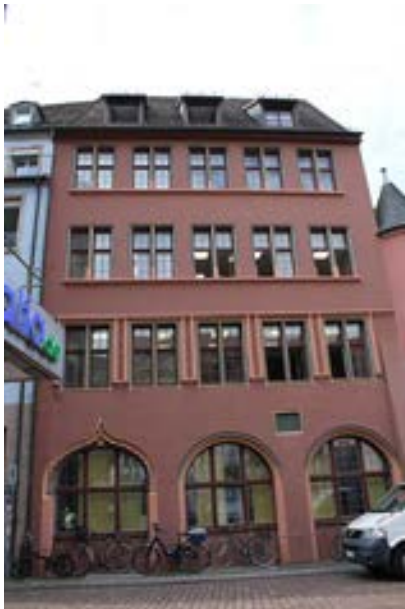
Franziskanerstraße 3 (zu), Kaiser-Joseph-Str. 186

Geschäftshaus

Zur Sachgesamtheit "Sparkasse" gehörendes, viergeschossiges, traufständiges Gebäude mit Satteldach; das hohe EG mit drei großen Öffnungen versehen: zwei davon rundbogig und eines davon (die ehem. Einfahrt) mit Eselsrückengewände; die Obergeschosse durch hohe Kreuzstockfenster regelmäßig gegliedert, die im 2. und 3. OG wiederum durch ein Stockwerksgesims verbunden sind; im 3. OG der sog. alte Sitzungssaal der Sparkasse mit Stuckdecken, Wand- und Heizungsverkleidungen erhalten, sonst stark umgebaut; errichtet nach 1937.

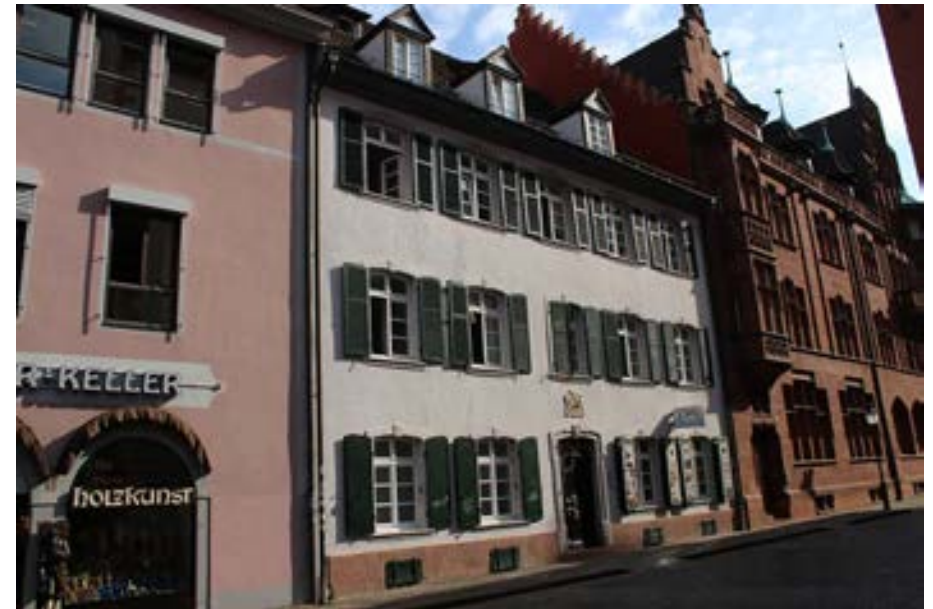
Franziskanerstraße 09

Wohnhaus mit Rückgebäude, Haus zum Pilgerstab

Sachgesamtheit bestehend aus Wohnhaus, Rückgebäude, Hof und Hofmauer. Das Vorderhaus dreigeschossig, traufständig mit Satteldach; die Putzfassade achsensymmetrisch gegliedert; die Gewände segmentbogig und mit Keilsteinen besetzt; die Fenster mit Klappläden versehen; mittig liegender Hauseingang mit bekrönendem Wappen; im Inneren Ausstattung und Tiefkeller erhalten; erstmals erwähnt 1460, erbaut 1778 für den Amtmann des Fürstbischofs von Konstanz; 15. - 19. Jh.; nachträglich wenig verändert (Gaupen, Ladeneinbau).

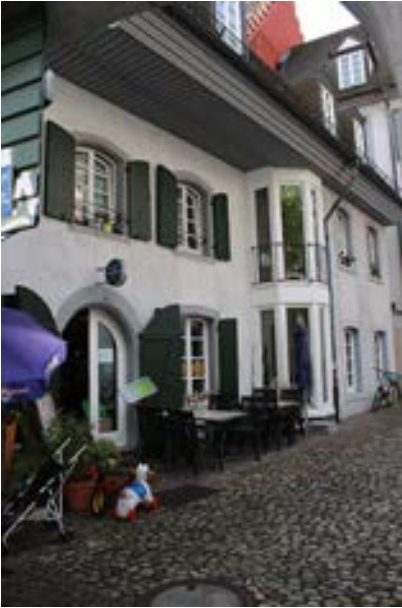
Franziskanerstraße 09

Wohnhaus mit Rückgebäude, Haus zum Pilgerstab

Sachgesamtheit bestehend aus Wohnhaus mit Laden, Rückgebäude (Bild), Hof und Hofmauer. Das Rückgebäude an der Gauchstraße traufständig, zweigeschossig mit weit ausladendem Satteldach mit Gaupen; die schlichte Putzfassade mit Rundbogentor und segmentbogigen Fensteröffnungen mit Klapppläden versehen; erstmals erwähnt 1460, erbaut 1778 für den Amtmann des Fürstbischofs von Konstanz; 15. - 19. Jh.; nachträglich Dachausbau mit Gaupen, Ladeneinbau, Anbau eines polygonalen Erkers.

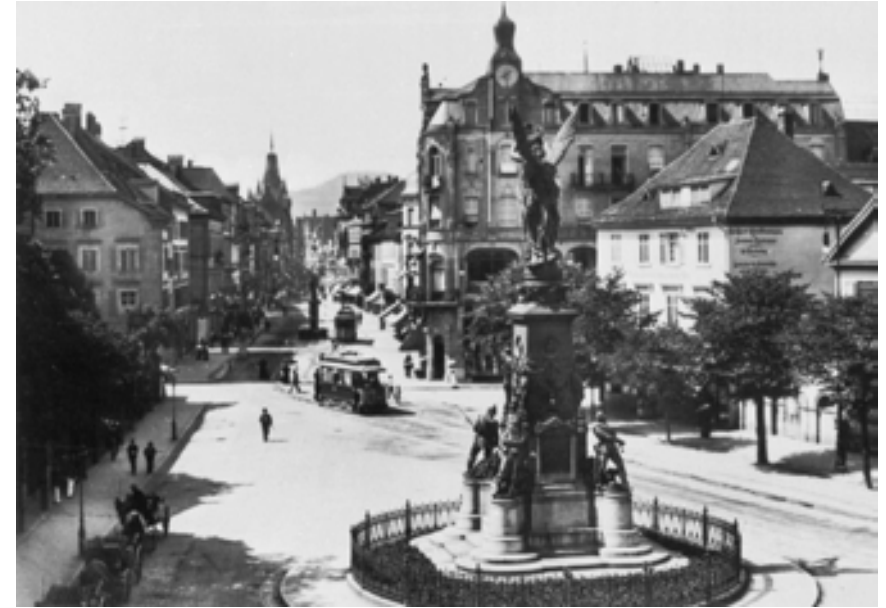
Friedrichring (Flst.Nr. 0-1/3)

Siegesdenkmal

Auf Granitsockel die Figur der geflügelten Siegesgöttin stehend, umringt von Soldatenfiguren als Vertreter der vier Divisionen (Infanterie, Kavallerie, Artillerie, Pioniere, teils in badischer, teils in preußischer Uniform). Entwurf Karl Friedrich Moest (1838-1923), Einweihung 1876 in Gegenwart von Kaiser, Kronprinz und badischem Großherzogpaar. Die Siegessäule ist derzeit eingelagert.

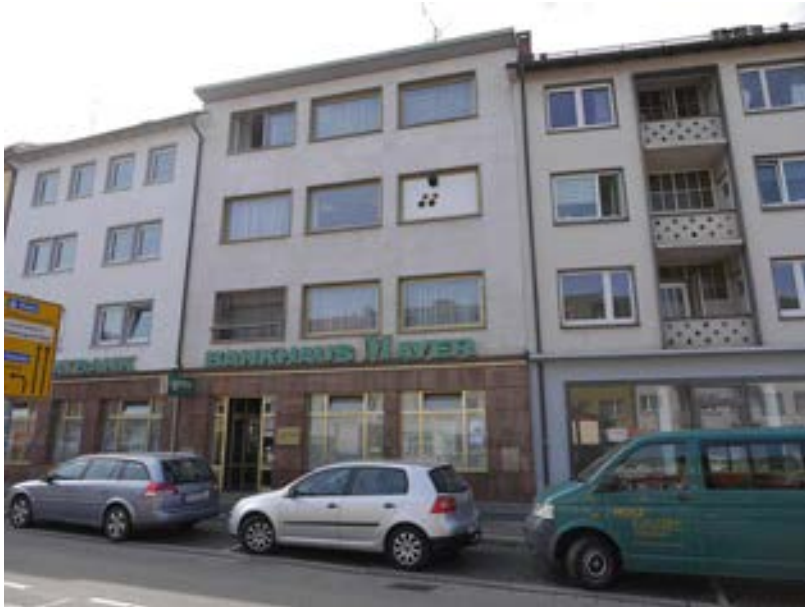
Friedrichring 30

Wohn- und Geschäftsgebäude, Bankhaus

Viergeschossiger Traufseitbau mit Satteldach mit weitem Dachüberstand; die zum Friedrichring ausgerichtete Hauptfassade mit hellen Steinplatten verkleidet und durch querformatige Kippfenster mit Messingrahmungen regelmäßig in drei Achsen gegliedert; das EG mit Geschäftslokal nachträglich mit roten Marmorplatten verkleidet sowie Einbau neuer Fenster und Türen; die Rückfassade zur Weberstraße durch Balkone und schmale Treppenhausfenster in der Vertikalen betont; errichtet in den frühen 1960er Jahre und leicht überformt.

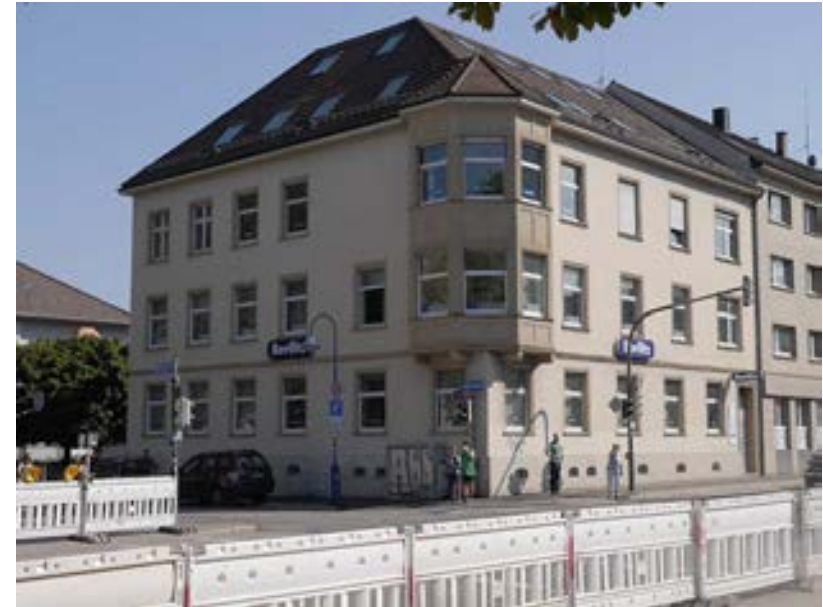
Friedrichring 37

Wohn- und Bürogebäude, Sprachschule

In Ecklage zur Katharinenstraße bzw. zum Fahnenbergplatz stehendes dreigeschossiges Gebäude mit einseitig abgewalmten Satteldach über dem kurzen Seitenflügel; schlichte, regelmäßig durchfensterte Putzfassade mit gliederndem Gurtgesims über dem EG, schmalen seitlichen Eingang und hochrechteckigen Fenstern mit profilierten Gewänden; die Gebäudeecke durch einen über das 1. und 2. OG reichenden, polygonalen Erker mit Sandsteinverkleidung, Fensterbrüstungen und Zeldach betont; errichtet um 1910.

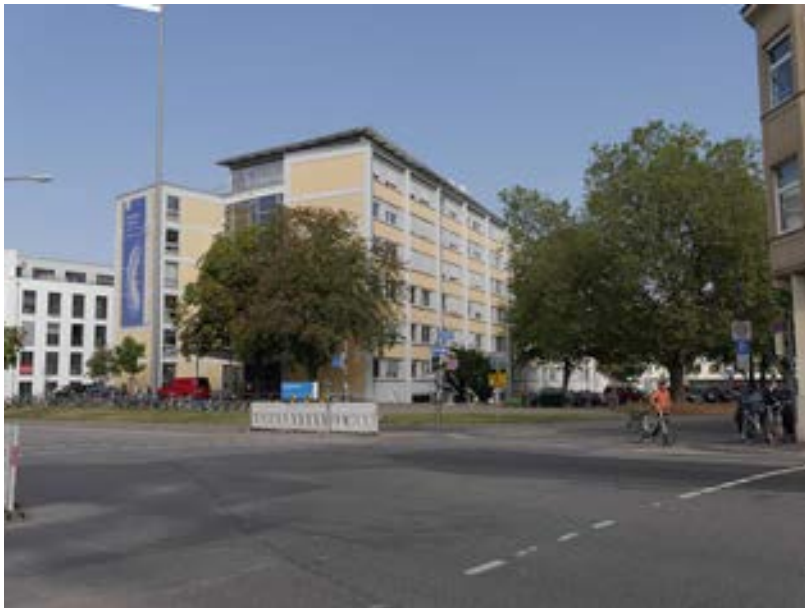
Kulturdenkmal gemäß § 2 DSchG (Gebäude)

Verwaltungsgebäude, heute Universitätsgebäude

Ehem. Hauptquartier der Französischen Streitkräfte in Deutschland (FFA); ein auf Höhe Fahnenbergplatz stehendes sechsgeschossiges Gebäude auf Ypsilon förmigem Grundriss; die Fassade öffnet sich dabei in charakteristischer Weise zum Platz und damit zur Innenstadt hin; diese Hauptschauseite ist außerdem geprägt durch eine großzügige Verglasung; Entwurf Frank Beyer, Staatliches Sonderbauamt Freiburg; erbaut 1954. Die das Gebäude umgebende Grünfläche ist erhaltenswert.

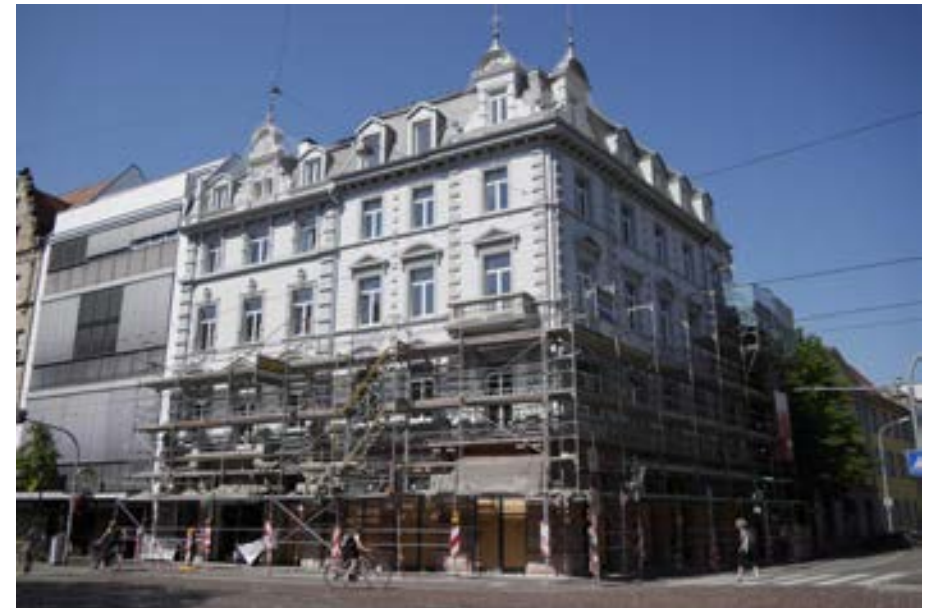
Gartenstr. 01, 03, K-J-Str. 264, Rempartstr. 2

Wohn- und Geschäftshaus

Aus mehreren Hausteilen bestehendes, viergeschossiges Wohn- und Geschäftshaus mit reichen Dachaufbauten auf exponiertem Standort zwischen Kaiser-Joseph-, Rempart- und Gartenstraße; die regelmäßig durchfensterte Fassade durch Eckkrisalite, Bandrustika, Lisenen, Verdachungen und Gesimse streng gegliedert und zusätzlich durch Balkone mit Balustergeländer reich gestaltet; der Fassadenabschnitt an der Gartenstraße hingegen im strengen Jugendstil errichtet; erbaut um 1900 und 2016/17 umfangreich renoviert.

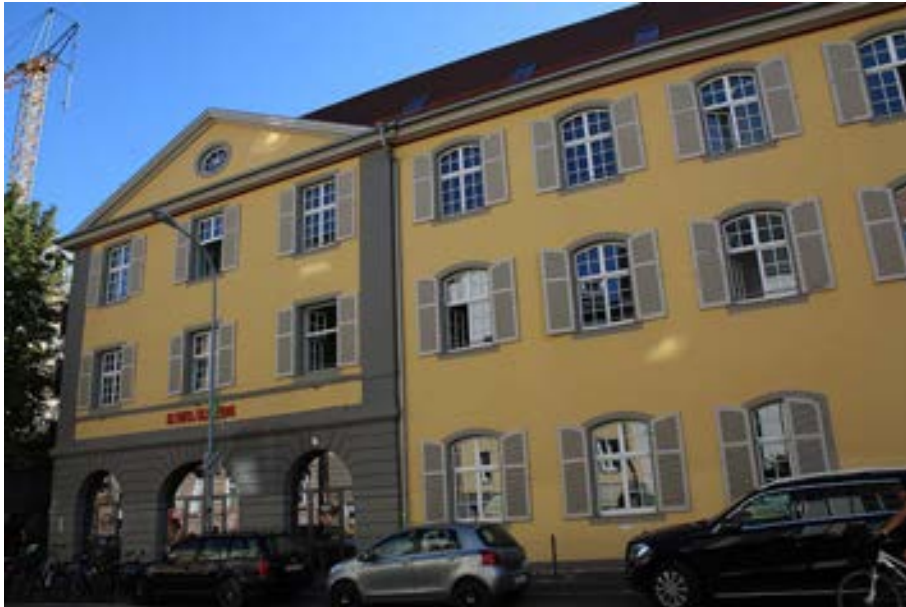
Kulturdenkmal gemäß § 12 DSchG (Gebäude)

sog. Breisacher Tor, dann Schule, heute Bürohaus

Dreigeschossiger, traufständiger Satteldachbau mit dreiachsigem Querbau mit Dreiecksgiebelverdachung zur Rempartstraße; dieser im EG mit Bandrustika und Rundbogenöffnungen versehen und die Obergeschosse durch breite Lisenen zusammengefasst; die Fassade sonst schmucklos, jedoch regelmäßig durch überwiegend segmentbogige Kreuzstockfenster gegliedert; errichtet im 17. Jh. als Teil der Stadtbefestigung und in der 2. Hälfte des 19. Jh. aufgestockt und als Schule genutzt; 1902 Abbruch Ostflügels, später die alte Durchfahrt zugesetzt.
