Historische Ortsanalyse Gesamtanlage Freiburg im Breisgau

Auftraggeber: Stadt Freiburg i.Br. & Landesamt für Denkmalpflege im Regierungspräsidium Stuttgart
Auftragnehmerin: Alexandra Baier, transform Bamberg (2016/2017, aktualisiert 01/2018)

Historische Ortsanalyse Gesamtanlage Freiburg im Breisgau Denkmalpflegerischer Werteplan

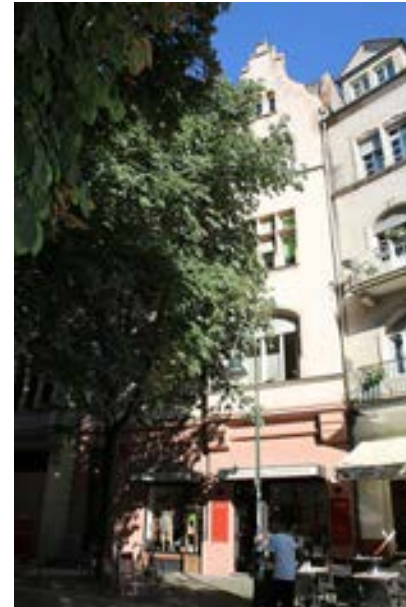
Gartenstraße 05

Wohn- und Geschäftshaus

Viergeschossiges, traufständiges Gebäude mit steilem Mansarddach; die Putzfassade durch Erker und risalitartigen Vorbau plastisch gegliedert bzw. im Dach durch Blendgiebelaufsatz überhöht; die Fenster in den Obergeschossen z.T. mit gotisierenden Steingewänden versehen bzw. das Obergeschoss selbst über dem Ladengeschoss über Steinkonsolen "auskragend"; die Läden sind gut in das EG integriert; erbaut 1903 und nachträglich wenig verändert.

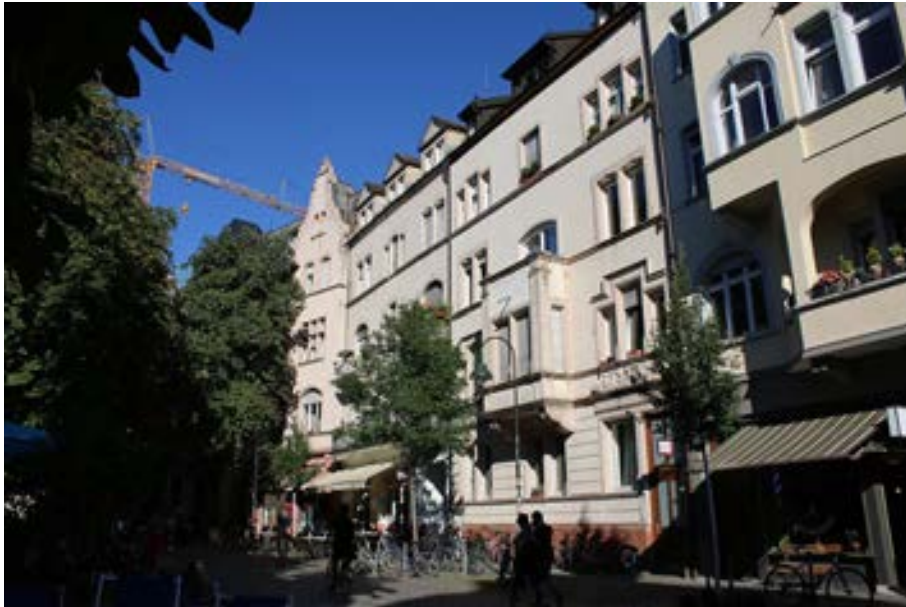
Gartenstraße 07, 09

Wohn- und Geschäftshaus

Aus zwei Hausabschnitten bestehendes, jeweils viergeschossiges und traufständiges Gebäude mit kurzem Seitenflügel (Nr. 09) sowie Satteldach mit Gaupen; die Putzfassaden durch Bandrustika, geschossweise Gesimsbänder und zu den Seiten hin zu Gruppen zusammengefassten Fenstern gegliedert; die Mittelachse bei Nr. 9 durch einen über das 1. und 2. OG reichenden Erker betont; Nr. 7 zeigt außerdem noch drei Gaupen mit Dreiecksgiebelverdachungen (wohl um 1920); errichtet um 1900; nachträglich leicht überformt (z.T. Dach, Fenster).

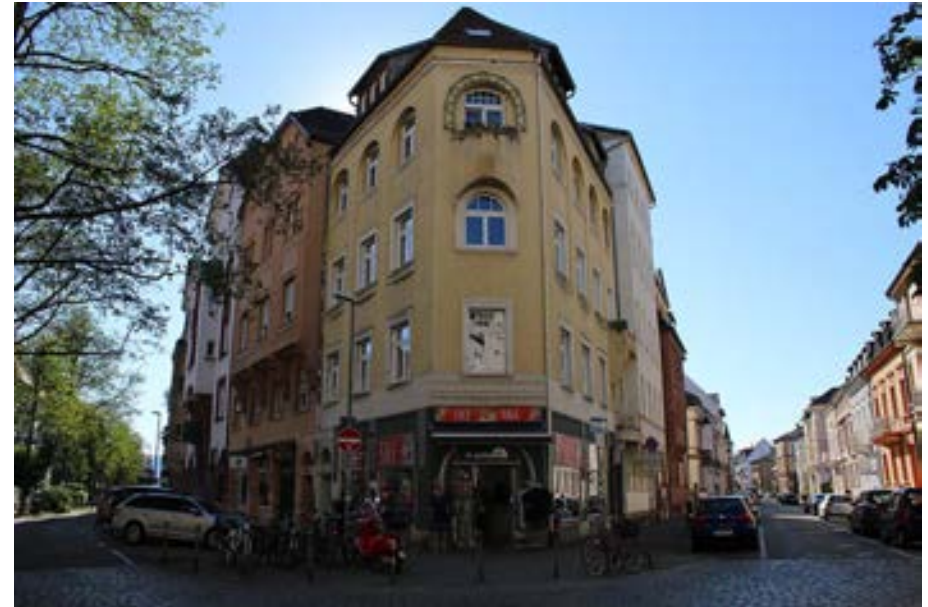
Gartenstraße 08, 10

Wohn- und Geschäftshaus

Auf einem spitzwinkligen Grundstück zwischen Garten- und Erbprinzenstraße stehendes und aus zwei Hausabschnitten bestehendes, viergeschossiges Gebäude mit z.T. abgewalmten Satteldächern und Zwerchhäusern über den ausladenden Erkern; die Fassade in 7:9 Achsen gegliedert bzw. zur Ecke hin einachsiger und hier im EG ein Zugang liegend, sonst aber sehr zurückhaltend gestaltet; errichtet 1906 nach Plänen von Architekt A. Krieger und nachträglich leicht überformt (Fenster, Erker, EG-Zone).

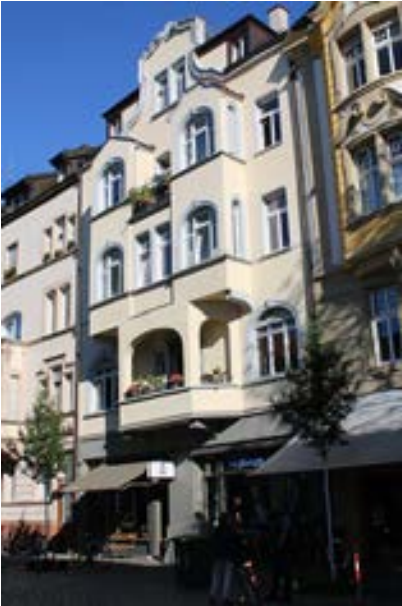
Gartenstraße 11

Wohn- und Geschäftshaus

Viergeschossiger, traufständiger Satteldachbau mit ebenso hohem Seitenfügel; die Putzfassade durch mittig liegenden dreiachsigen Erker plastisch gegliedert, der wiederum von einem Blendgiebelaufsatz überhöht ist; errichtet 1904 nach Plänen von Architekt Joseph Ruh und nachträglich das Dach ausgebaut; die zwei- und dreiflügeligen Oberlichtfenster entsprechen noch dem bauzeitlichen Entwurf.

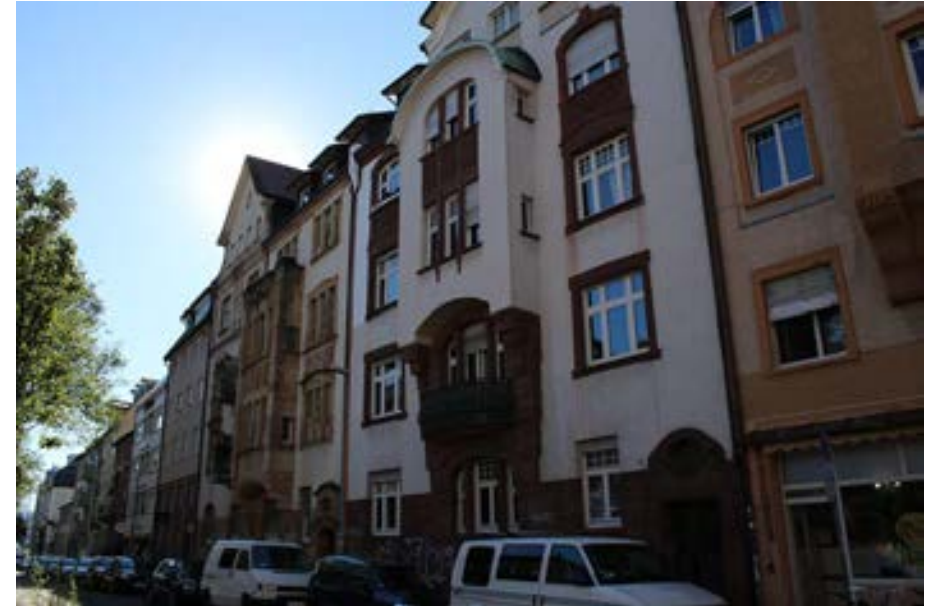
Gartenstraße 12, 14

Wohnhaus

Viergeschossiges, traufständiges Wohnhaus aus zwei Hausabschnitten; die Putzfassaden im Stil des reduzierten Jugendstils symmetrisch durch hohe, ausladende Erker und dreiteilige Fenstergruppen gegliedert; die seitlich liegenden Hauseingänge mit runden Portalrahmungen, die wiederum mit dem hohen Sockel eine Einheit bilden; die Satteldächer besitzen markante Zwerchhäuser; an den Hoffassaden sind in allen Geschossen Balkone angebracht; 1906/07 von R. Mühlbach err.; Nr. 14. hofseitig nachträgl. umgebaut.

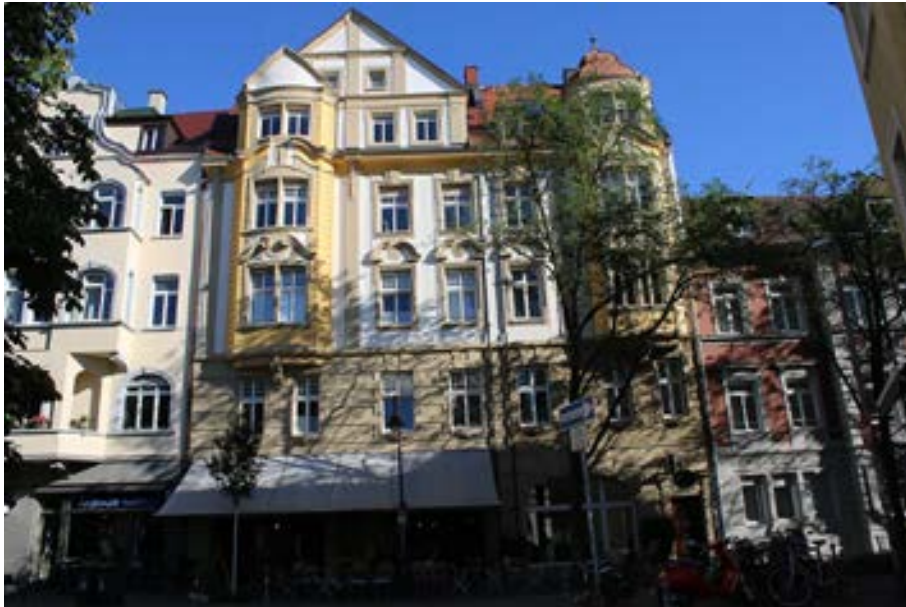
Gartenstraße 13, 15

Wohn- und Geschäftshaus

In der östlichen Blickachse der Erbprinzenstraße stehender hoch aufragender, viergeschossiger und traufständiger Satteldachbau mit ebenso hohem Seitenflügel; die Putzfassade plastisch gegliedert durch seitliche Erker, Lisenen, Fensterrahmen und Dachausbauten in Form von asymmetrisch bzw. gestaffelt situierten Zwerchhäusern; das EG mit seitlich liegendem Hauseingang ist durch die Bandrustika mit dem 1. OG zusammengefasst; darüber liegen die beiden Hauptwohngeschosse mit reichem Dekor; errichtet 1904 von Arch. A. Eisele.

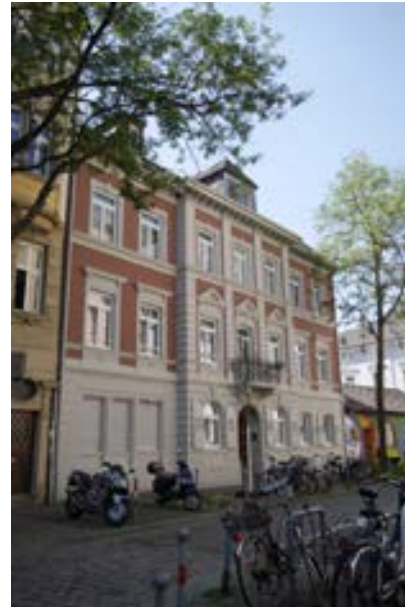
Gartenstraße 17

Wohnhaus

Dreigeschossiges, traufständiges Gebäude mit nach Südwesten hin abgewalmtem Satteldach; die Hauptfassade durch einen zweiachsigen, den rundbogigen Eingang aufnehmenden Mittelrisalit symmetrisch gegliedert und durch Gurtgesimse, Bandrustika und reiche Fensterrahmen mit Brüstungen und Verdachungen verziert; abschließend Traufgesims mit Konsolen, das nach Südwesten hin eine Widerkehr bildet; errichtet 1836 unter Architekt Christoph Arnold und 1890 Umbau und Aufstockung durch Architekt Nikolaus Geis.

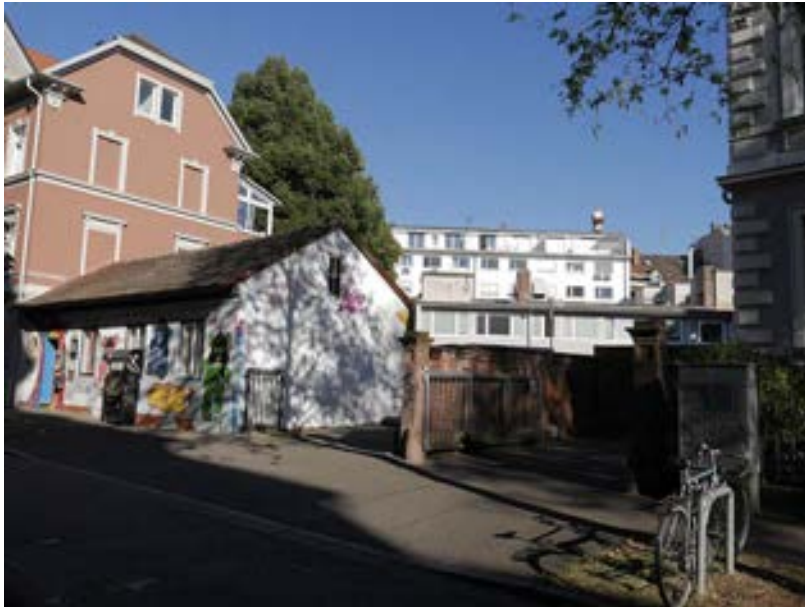
Gartenstraße 19

Behelfsgebäude

Schmales, eingeschossiges Gebäude mit flach geneigtem Satteldach; die Fassade verputzt und zur Gartenstraße hin vierachsig; errichtet nach 1945 wohl als Behelfsgebäude und seit damals kaum verändert.

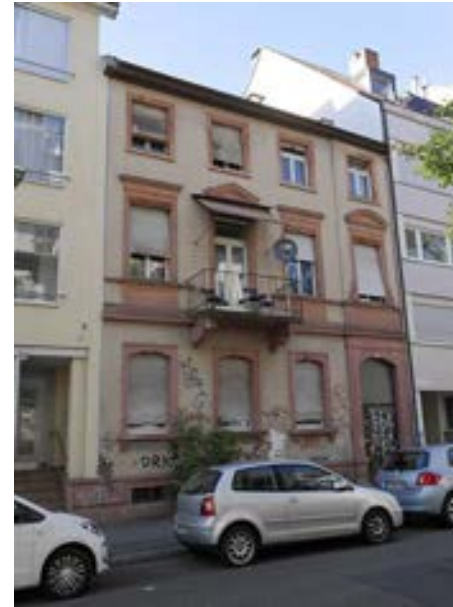
Gartenstraße 20

Wohnhaus

Dreigeschossiger Traufseitbau mit Satteldach; streng durch Fensterachsen und Gesimse gegliederte Putzfassade mit segmentbogigen Öffnungen im EG sowie seitlichem Hauseingang im Risalit; der Sockel, die Gesimse und die Fensterrahmen in Sandstein hergestellt und im 1. OG aufwendig mit Rahmungen und Brüstungsfelder gestaltet, hier auch ein Balkon über Steinkonsolen angebracht; errichtet um 1900, nachträglich u.a. Austausch der Fenster, der Eingangstür und Erneuerung des Balkongitters.

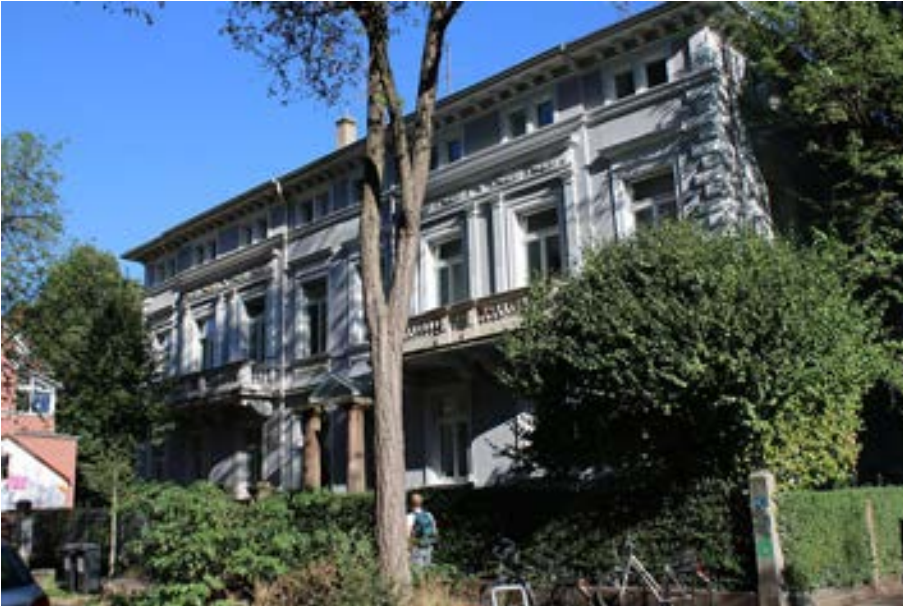
Gartenstraße 21, 23

Wohnhaus

Frei stehender aus zwei Hausteilen bestehender Walmdachbau mit kurzen Seitenflügeln; das über hohem Sockel stehende Vorderhaus traufständig, zweigeschossig mit abgesetztem Mezzaningeschoss unter weitem Dachüberstand mit Konsolfries; die Fassade symmetrisch durch Risalite und ein portikusartigen Eingang plastisch gegliedert; zusätzlich durch kräftige Eckrustika, Balkone mit Steinbaluster und dekorative Fensterrahmen reich verziert; erbaut um 1875. Der rückwärtige Garten z.T. zu Hoffläche umgewandelt.

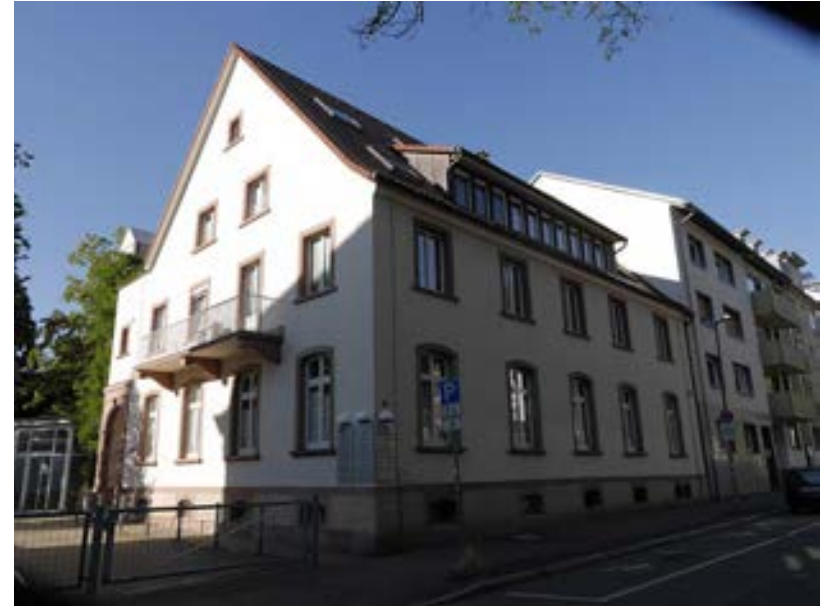
Gartenstraße 28

Wohnhaus, Bürohaus

Nach drei Seiten hin frei stehender zweigeschossiger Traufseitbau mit steilem Satteldach mit Bandgaube; die Putzfassade regelmäßig in 4:5 Achsen gegliedert; der Kellersockel mit querliegenden Fenstern versehen, darüber im ersten Hauptgeschoss hohe Segmentbogenfenster und an der Schmalseite der von einem Rundbogengewände überhöhte Hauseingang liegend und dieser von Balkon überfangen; wohl nach 1945 unter Verwendung älterer Bauteile (Keller, EG) weitgehend neu errichtet und rückwärtig (und im Dach) erweitert.

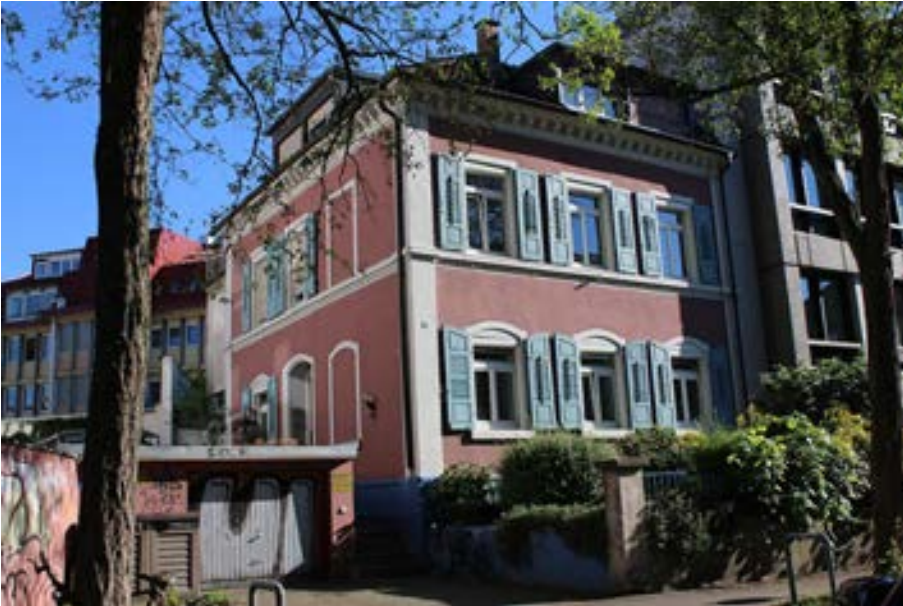
Gartenstraße 29

Wohnhaus

Nach drei Seiten frei stehender zweigeschossiger Traufseitbau mit abgewalmtem Satteldach; der blockhafte Baukörper zeigt eine klare Gliederung mit farblich abgesetzten Lisenen, Gesimsen und Gewänden; die Fenster im EG segmentbogig bzw. in beiden Geschossen mit Klappläden versehen; abschließend markantes Traufgesims mit Konsolfries; erbaut um 1870 und seit damals bis auf den Dachausbau mit Gaupen kaum verändert; der Vorgarten samt Einfriedung ist erhaltenswert.

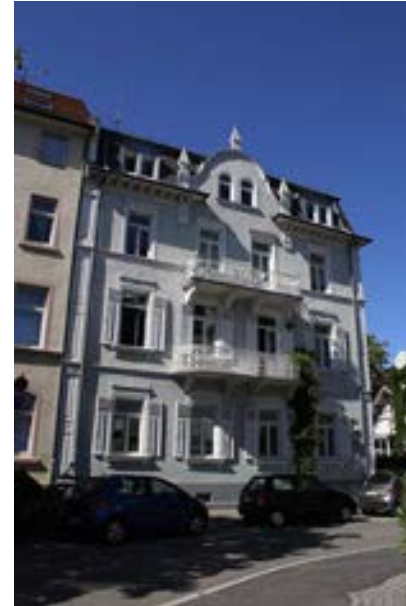
Gartenstraße 30

Wohnhaus

Nach drei Seiten hin freistehender dreigeschossiger Traufseitbau mit steilem Mansarddach; die Hauptfassade durch Balkone und ein mittig liegendes Zwerchhaus mit geschweiftem Blendgiebelaufsatz betont und reich durch Gurtgesimse, Fensterrahmen verziert; die Fenster im EG und 1. OG mit Klappläden versehen; abschließend Traufgesims mit Konsolen; an der Rückseite ebenfalls Balkone angebracht und diese mit schlanken gusseisernen Stützen versehen; erbaut um 1870, nachträglich leicht überformt.

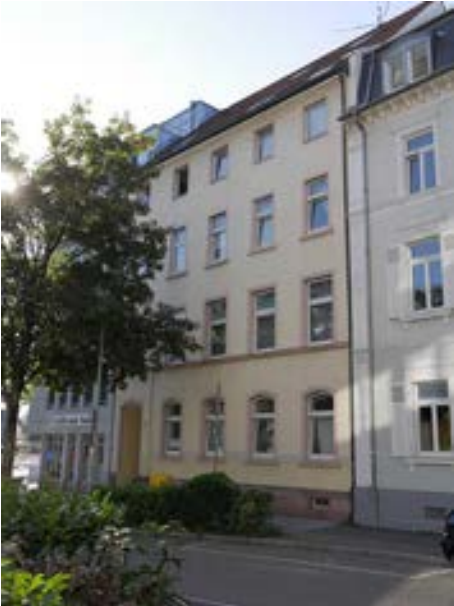
Gartenstraße 32

Wohnhaus

Viergeschossiger Traufseitbau mit Satteldach; nachträglich weitgehend vereinfachte Putzfassade mit regelmäßiger Reihung der Fensterachsen, seitlichem Hauseingang und gliederndem Gurtgesims über dem EG; darin die Fenster und das Portal segmentbogig ausgeführt; errichtet um 1880, nachträglich um ein Vollgeschoss aufgestockt bzw. die Fassade vereinfacht. Als Abschluss der Reihe ist das Gebäude v.a. aus städtebaulichen Gründen erhaltenswert.

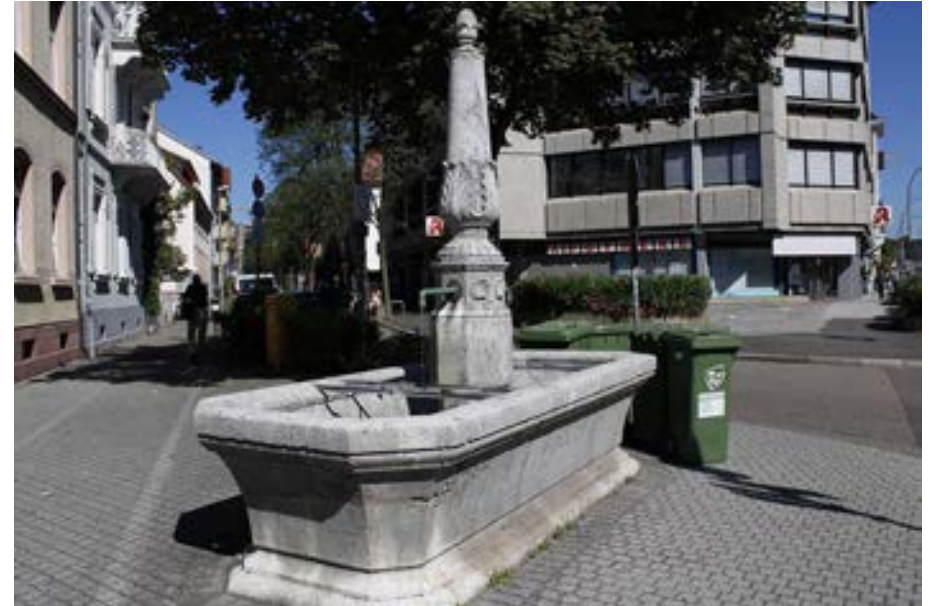
Gartenstraße 32 (vor)

Brunnen

Am südlichen Zugang zur Gartenstraße stehender Brunnen aus Muschelkalk mit rechteckigem Trog und Brunnensäule mit polygonaler Basis und sich verjüngender Säule mit Pinienzapfenbekrönung; aufgestellt nach 1860 im Zuge des Ausbaus der Dreisamstraße.

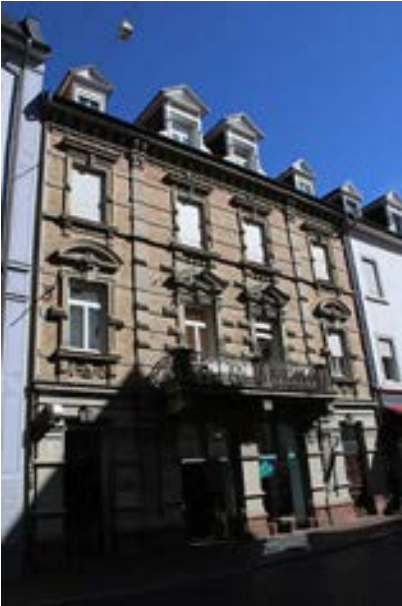
Gerberau 01

Wohn- und Geschäftshaus

Dreigeschossiger Traufseitbau mit Satteldach und Gaupen; die Fassade in Haustein und Klinker hergestellt und durch Lisenen, Gesimse und plastische Fenstergliederung in Formen der deutschen und niederländischen Renaissancearchitektur reich gestaltet; rückwärtig an die Stadtmauer angebaut bzw. an das Martinsgässle grenzend; errichtet um 1890 unter Architekt Eisele und nachträglich wenig verändert.

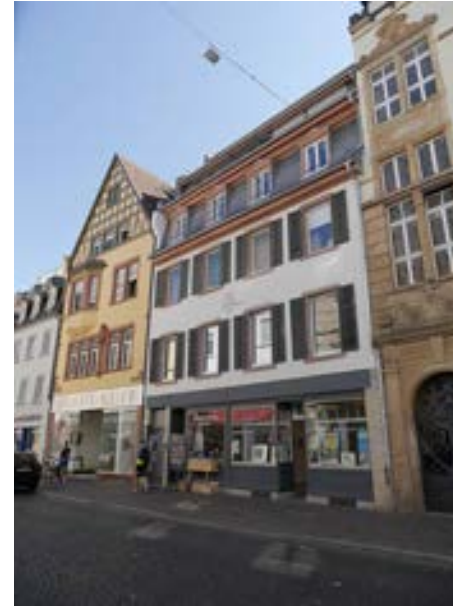
Gerberau 02

Keller des Hauses zum Dattelbaum

Keller des Hauses zum Dattelbaum, das 1460 zum ersten Mal schriftlich erwähnt worden ist. Der eingeschossige mittelalterliche Keller des in den Obergeschossen stark veränderten, jedoch erhaltenswerten, dreigeschossigen Hauses hat die in Freiburg ungewöhnliche Form eines straßenparallelen tonnengewölbten Raumes. Er gibt damit Aufschluss über Form, Größe und Lage der ältesten nachweisbaren Bebauung der Parzelle und trägt damit zu Erkenntnissen über die hochmittelalterliche Stadtgestalt Freiburgs bei.

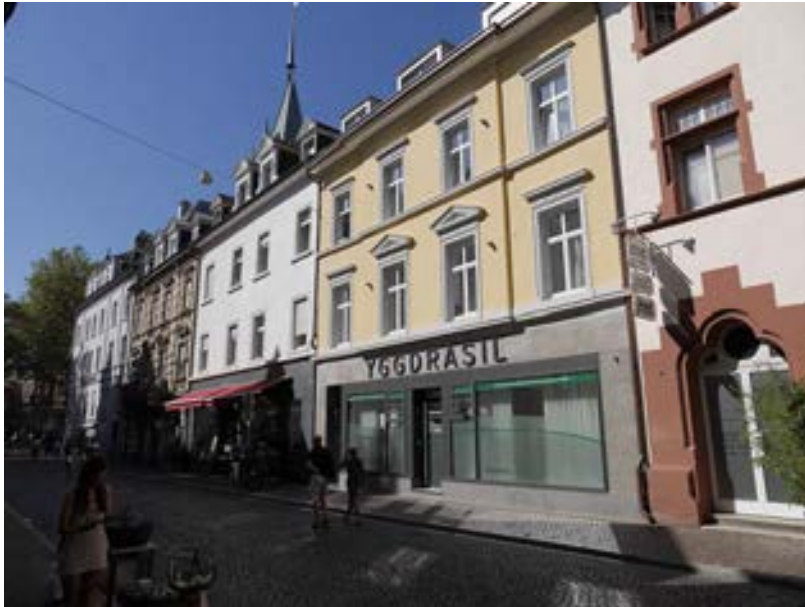
Gerberau 03 und 05

Wohn- und Geschäftshäuser

Zwei eigenständige Adressen bildende, dreigeschossige Traufseithäuser mit ausgebauten Satteldächern mit Gaupen; die verputzten Obergeschosse jeweils vierachsig und regelmäßig gegliedert bzw. bei Nr. 5 hier ein schmaler Mittelrisalit ausgebildet und die Fenster durch Verdachungen akzentuiert; im Kern 2. Hälfte 19. Jh. mit baulichen Veränderungen im EG (Schaufenstereinbauten und Steinverkleidung) und im Dach (Nr. 5).

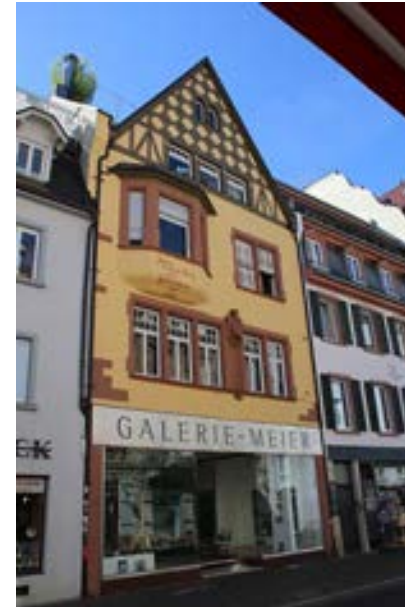
Gerberau 04

Wohn- und Geschäftshaus, Haus zum schönen Berg

Dreigeschossiger Traufseitbau mit modern ausgebautem Satteldach und EG; die Putzfassade v.a. in den Hauptgeschossen durch gotisierende Gruppenfenster bzw. polygonalem Erker (jeweils mit Sandsteingewänden) reich gestaltet; Hauptmotiv des Hauses ist der die gesamte Hausbreite einnehmende Ziergiebel mit schachbrettartigem Fachwerkraaster; erbaut um 1906 unter Arch. August Rotzler und nachträglich v.a. im EG und im Dach verändert.

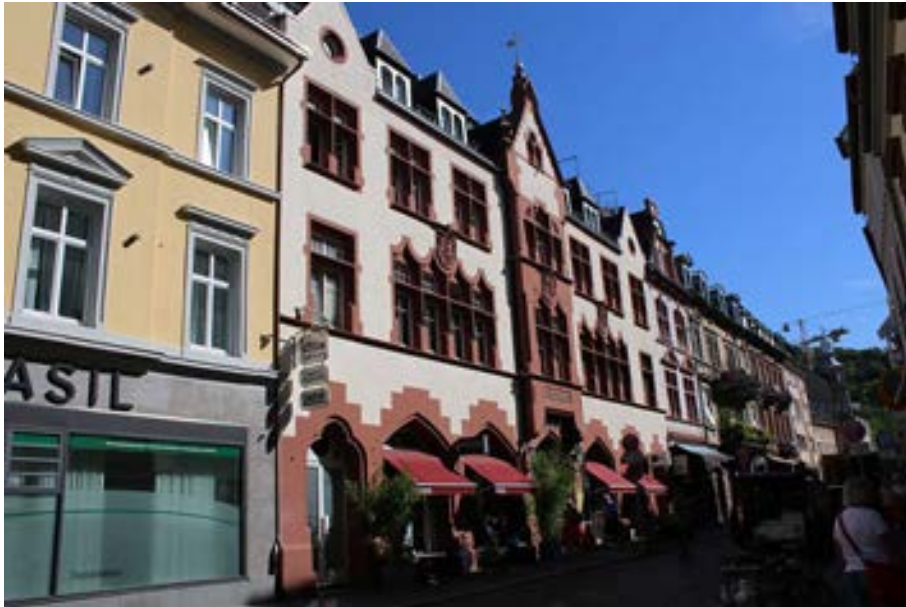
Gerberau 05a

Wohn- und Geschäftshaus

Lang gestreckter, dreigeschossiger Traufseitbau mit Satteldach mit markanten Dachaufbauten; die Fassade symmetrisch durch einen Mittelrisalit und von zu Gruppen zusammengefassten Fenster gegliedert; die in rotem Sandstein hergestellten Gewände und der Risalit reich im Stil der Spätgotik verziert; errichtet 1897 von den Freiburger Architekten Walther, Jacobsen & Co. als Fabrikations- und Ausstellungsgebäude der Hofmöbelfabrik Adolf Dietler und rückwärtig an die Stadtmauer bzw. die moderne Dietler-Passage anschließend.

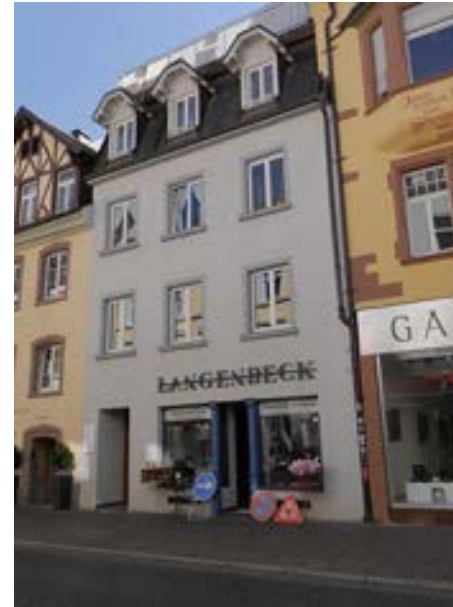
Gerberau 06

Wohnhaus

Dreigeschossiger Traufseitbau mit steilem, nachträglich stark ausgebautem Satteldach mit Gaupen; schlichte, dreiachsige Putzfassade; im EG Ladenlokal mit zwei gusseisernen Säulen am Eingang; älteres Gebäude um 1900 in Teilen umgebaut (EG, Dach) und nach 1945 nochmals baulich stark verändert. An der Fassade zum Gewerbekanal befindet sich ein zweigeschossiger, wohl mit dem Nachbarhaus Nr. 08 baulich verbundener Erker.

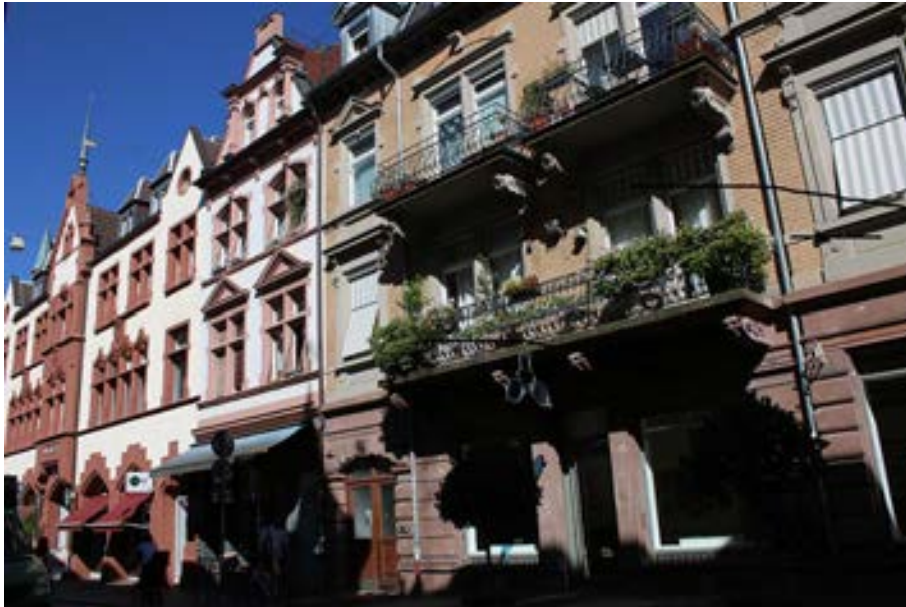
Gerberau 07

Wohn- und Geschäftshaus

Schmaler, nur zweiachsiger Traufseitbau mit Satteldach mit hohem dekorativem Giebel; die Putzfassade zeigt Gliederungselemente aus Sandstein im Stil der Frührenaissance; markant sind v.a. die plastisch gestalteten Fenstergewände mit steinernem Kreuzstock und Verdachungen; errichtet 1898 nach Plänen von Architekt Karl Lurk und nachträglich kaum verändert. An der Rückseite des Hauses verläuft die mittelalterliche Stadtmauer.

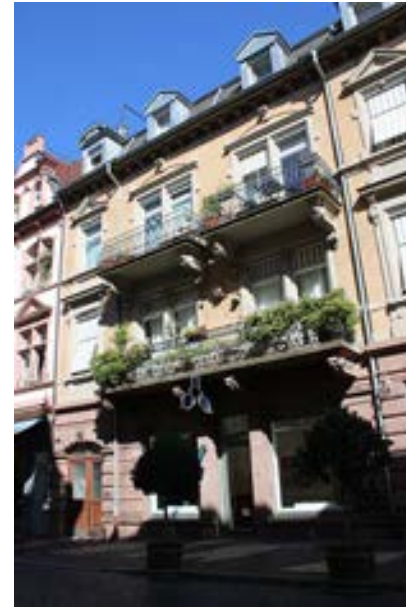
Gerberau 07a

Wohn- und Geschäftshaus

Dreigeschossiger Traufseitbau mit Mansarddach; die Fassade zeigt einen Wechsel von Naturstein, Putz und Klinker und ist mit Laden-, Haupt- und Obergeschoss in charakteristischer Weise aufgebaut; die reich in Stil der Neorenaissance gestaltete Fassade zeigt außerdem einen flachen Eckrisalit und breite Balkonen über Steinkonsolen; errichtet um 1890 mit Vorder- und Rücktrakt. Der dreigeschossige Rücktrakt selbst ist erhaltenswert. Er zeigt bis heute eine bauzeitliche Fassadengestaltung. Er grenzt außerdem an die Stadtmauer an.

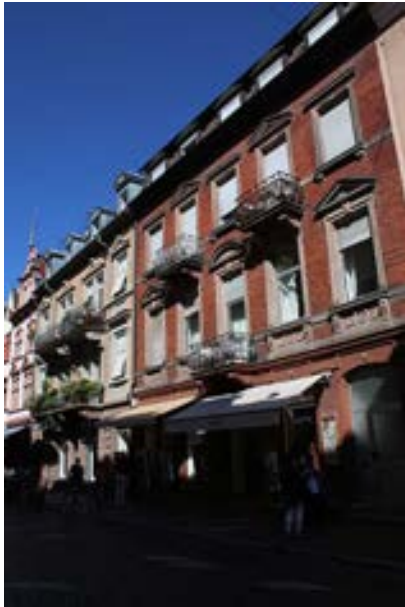
Gerberau 07b

Wohn- und Geschäftshaus

Dreigeschossiger Traufseitbau mit Mansarddach; die Fassade durch Wechsel von Hausteine und Klinker in charakteristischer Weise hierarchisch gegliedert; die Fenster in den Hauptgeschossen jeweils durch Brüstungen bzw. Verdachungen gestaltet und hier außerdem Balkone mit schmiedeeisernen Gittern angebracht; im EG gibt es noch die bauzeitlichen Ladenfronten einschließlich des hohen seitlichen Hauseingangs (Türblatt erneuert); erbaut um 1890 und nachträglich leicht überformt. Rückwärtig verläuft die mittelalterliche Stadtmauer.

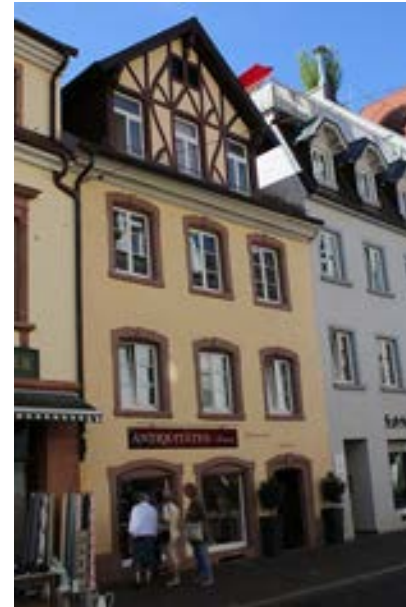
Gerberau 08

Dreigeschossiges, traufständiges Gebäude mit ausgebautem Satteldach; dreiachsige Fassade mit reich profilierten, geohrten Steingewänden der segmentbogigen Tür- und Fensteröffnungen; hervorzuheben das erhaltene qualitätvolle Türblatt der gleichen Zeit; über der von einem kräftigen profilierten Traufgesims abgeschlossen Barockfassade ein großes Zwerchhaus der Zeit um 1900 mit geschwungenem Sichtfachwerk sitzend; erstmals erw. 1460 als Haus eines Metzgers; prägender Umbau im 18. und frühen 20. Jh.

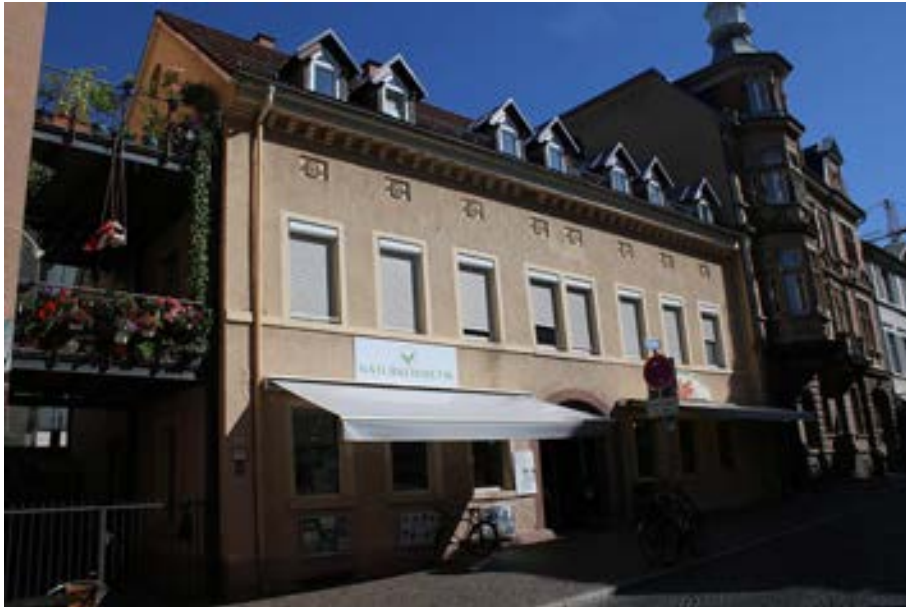
Gerberau 09

Zweigeschossiger, langgestreckter Satteldachbau mit Gaupen; die Putzfassade in sieben Achsen gegliedert; die Mittelachse durch Rundbogentor und im OG durch Doppelachse betont; im Kniestock über den Fenstern Maskenreliefs eingelassen; abschließend Traufgesims aus gestuften Konsolen; das um 1825 errichtete Gebäude tritt leicht vor die Bauflucht, dies ein Hinweis, dass es sich um eines der ersten Häuser handelt, die hier parallel zur Stadtmauer errichtet wurden; die Mauer selbst ist an der Hausrückseite in beträchtlicher Höhe erhalten.

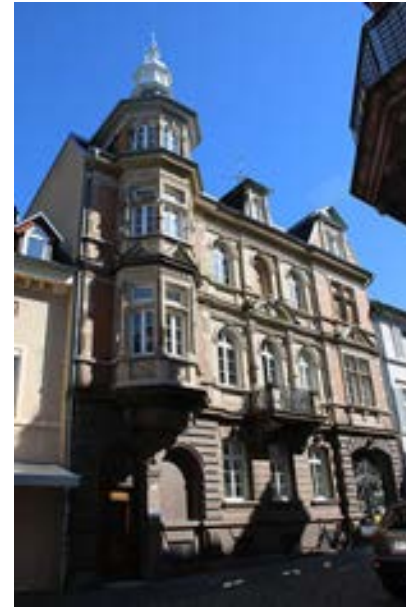
Gerberau 09a

Dreigeschossiger Traufseitbau mit Seitenflügel und Satteldach mit markanten Dachaufbauten; Fassadengliederung in Naturstein und Klinker mit plastischer Dekoration in Renaissanceformen; das EG mit Bandrustika und zwei großen Rundbogenöffnungen versehen, eine davon ist die Tordurchfahrt; darüber die Beletage durch reiche Fensterrahmen und einen Balkon akzentuiert; ein besonderes Detail ist der dreigeschossige, turmartig überhöhte Erker mit geschwungener Haube; erbaut 1891; rückwärtig verläuft die Stadtmauer.

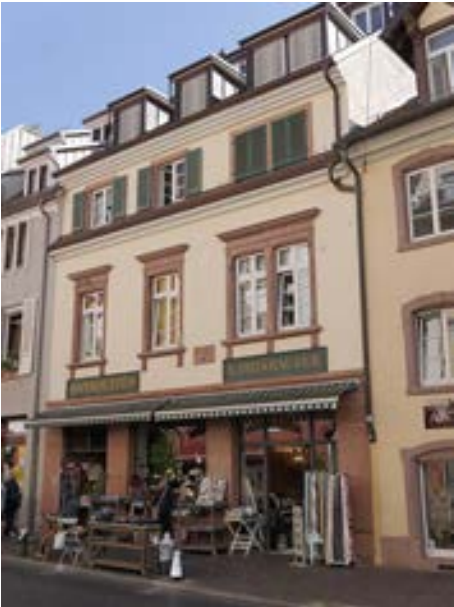
Gerberau 10

Parallel zum Gewerbekanal stehendes zweigeschossiges, traufständiges Gebäude mit Satteldach über Mezzaningeschoss; im EG große Schaufenster zwischen Sandsteinpfeilern, darüber das Haupt- und das Mezzaningeschoss dreiachsig und hier die westliche Achse jeweils durch Doppelfenster betont; die Fenster im Hauptgeschoss haben qualitätvolle Sandsteingewände mit geraden Verdachungen; älteres Gebäude im 19. Jh. umgebaut bzw. die Fassade neu gestaltet; um 1960/70 Dachausbau mit in zwei Reihen angebrachten Gaupen.

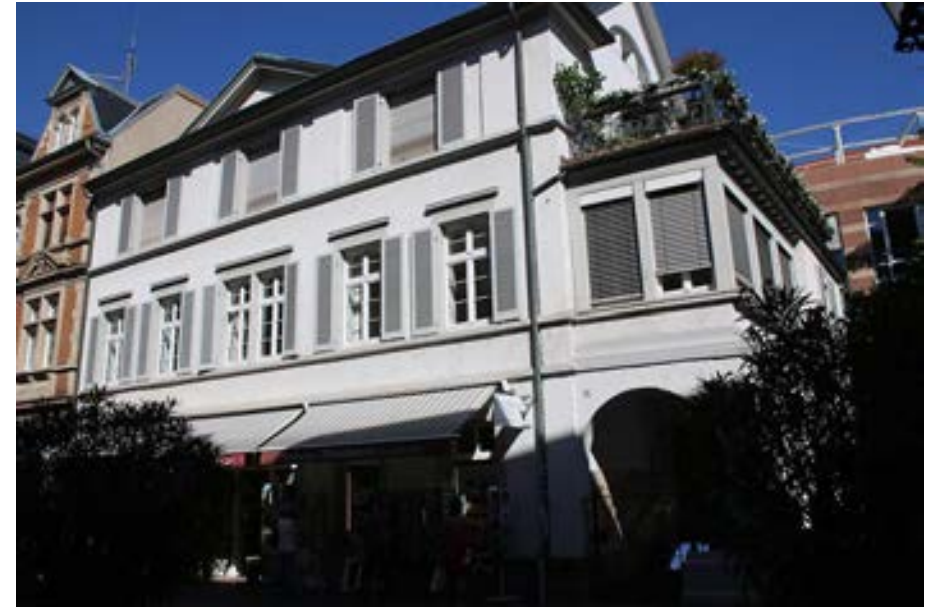
Gerberau 11

Dreigeschossiger, traufständiger Satteldachbau mit an der Ostseite anschließendem zweigeschossigen Terrassenanbau mit filigranem Gitter; über jüngerem Ladeneinbau das Haupt- und das 1. OG in spätklassizistischer Manier streng durch Gesimsbänder, gerade Verdachungen und profiliertes Traufgesims gegliedert, das am Ostgiebel eine Widerkehr bildet; traufseitig erhebt sich eine kleine Dachgaube mit Dreiecksgiebelabschluss; errichtet um 1830. An der Rückseite des Hauses verläuft die mittelalterliche Stadtmauer.

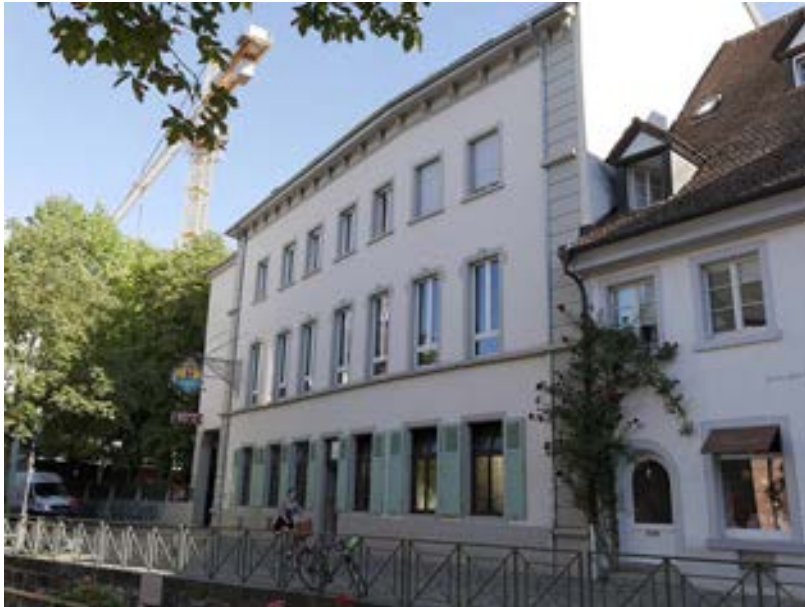
Gerberau 15

Zwischen Augustinermuseum und Gewerbekanal und damit auf Höhe "Insel" stehendes Gebäude: Ein langgestreckter dreigeschossiger Traufseitbau mit Satteldach; die klar gestaltete Putzfassade zeigt eine regelhafte Anordnung der Fensterachsen, genutete Ecklisenen und abschließend ein Traufgesims mit Konsolen; in der Mittelachse liegt der alte Gaststätteneingang; errichtet in der 1. Hälfte des 19. Jh.; bis 1978 zum Feierlingbräu gehörig; seit damals Sitz des Theaters und zwischen 1998 und 2000 umfassend saniert.

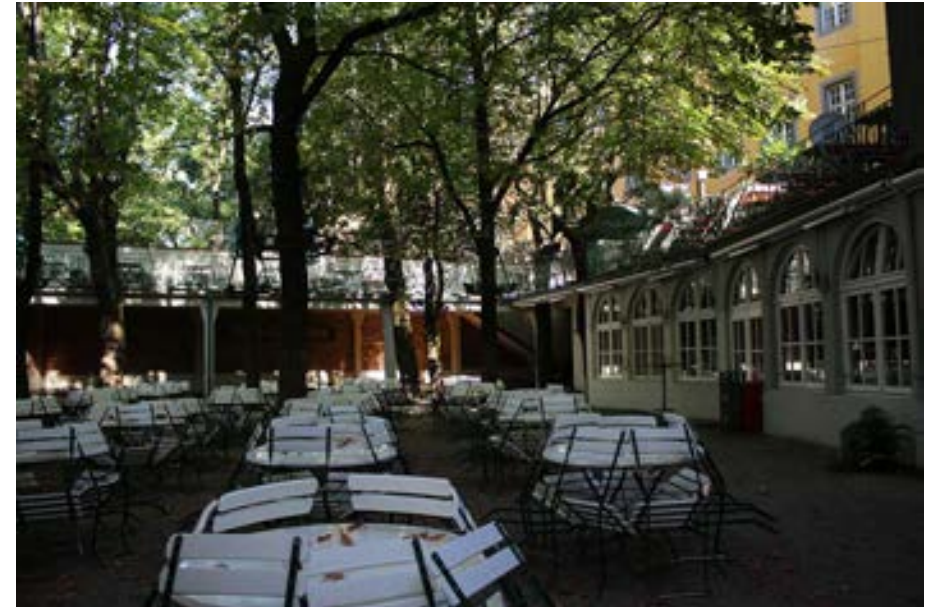
Gerberau 15a (gegenüber Gerberau 46)

Der baumbestandene Gastgarten erstreckt sich im Bereich des alten, südlich vor der mittelalterlichen Stadtmauer liegenden Stadtgrabens. Er ist an der West- und der Nordseite von eingeschossigen Nebengebäuden gerahmt, die jeweils von Terrassen bekrönt sind. Der Westflügel ist im EG durch schlanke Stützen laubenartig geöffnet, während der Nordflügel verglaste Rundbogenöffnungen zeigt; errichtet wohl in den 1920/30 Jahren und danach nur wenig verändert. Die Brauereigaststätte selbst befindet sich gegenüber im Neubau Gerberau 46.

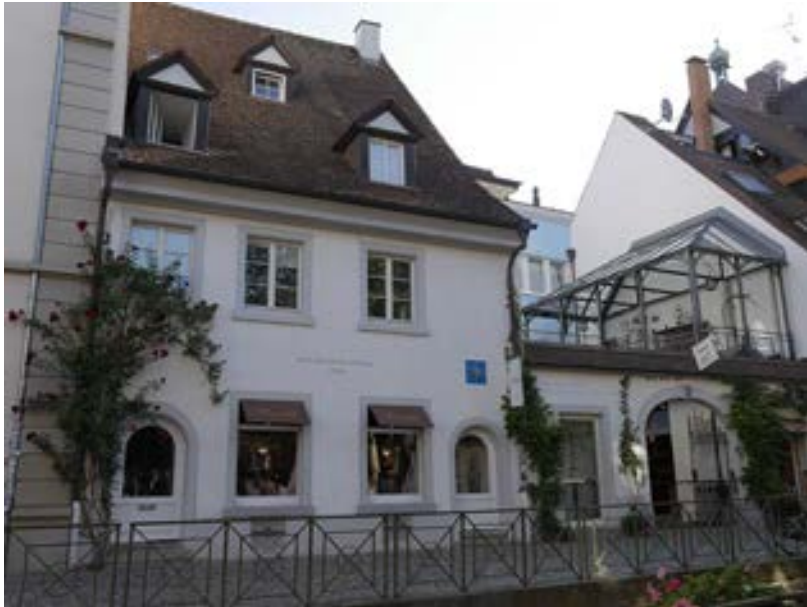
Erhaltenswerte historische Bausubstanz

Wohnhaus mit Laden

Über tiefem Grundriss stehender zweigeschossiger Traufseitbau mit steilem Satteldach; die Fassade zum Gewerbekanal vierachsig mit zwei abgefasten Rundbogenzugängen sowie mit Fenstern mit breiten Rahmungen und Sohlbankgesimsen versehen; die zu einem überdachten Innenhof gerichtete Ostfassade hat nur kleine Öffnungen; die "Hofmauer" mittig durch ein Rundbogenportal zugänglich; älteres Gebäude (15./16. Jh.) im 19./20. Jh. baulich verändert (Ladeneinbau, Dachausbau, Hofüberbauung).

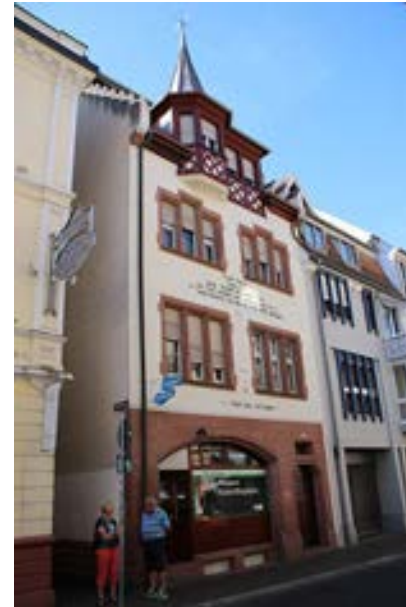
Gerberau 20

Dreigeschossiger, traufständiger Satteldachbau mit markanten Dachaufbauten; gut proportionierte Putzfassade mit einem mit Sandsteinplatten verkleideten EG; darin ein breites Schaufenster (mit bauzeitlicher Sprossenteilung) in Form eines flachen Segmentbogens liegend; die Fassade im Haupt- und 1. OG mit je zwei Gruppenfenstern mit neogotischen Sandsteingewänden versehen; abschließend die zwei ebenfalls gotisierenden Dachaufbauten (mit Zierfachwerk) auf Höhe der Traufe ansetzend; 1908 von Architekt A. Rotzler erbaut.

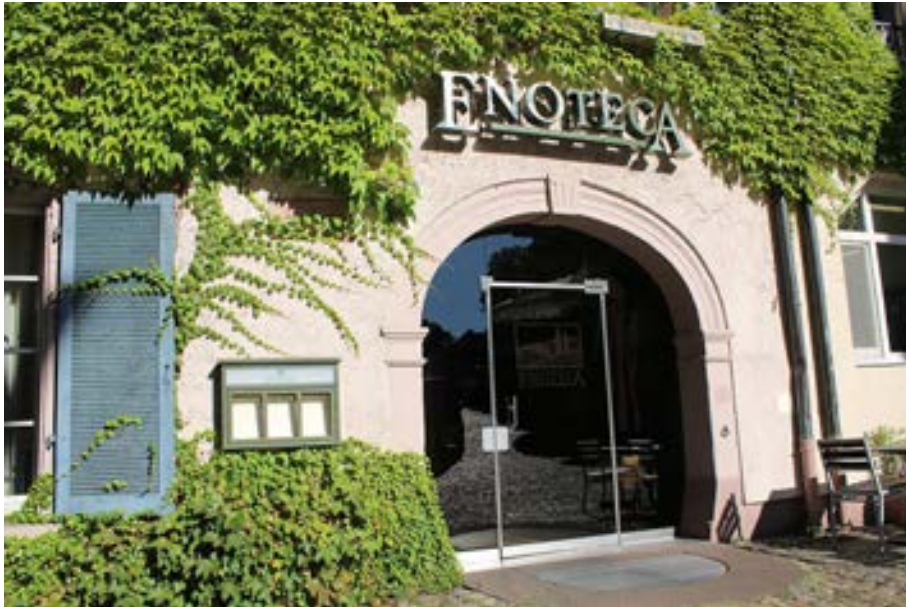
Gerberau 21

Vom Vorgängerbau des bestehenden Hauses (Neubau 1970er Jahre) sind ein großes Rundbogenportal mit profiliertem Gewände und Schlussstein sowie ein Stein mit der Inschrift „Anno 1758“ erhalten.

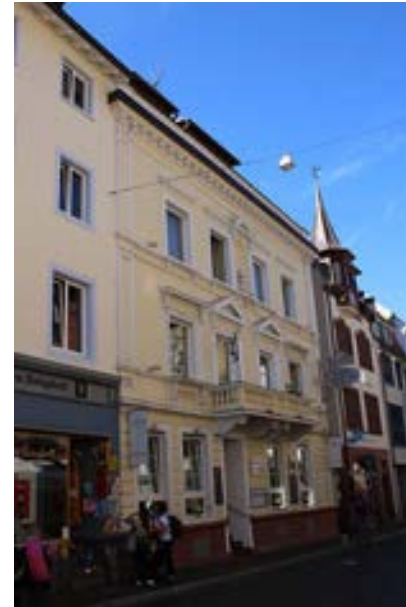
Gerberau 22

Dreigeschossiger Traufseitbau mit ausgebautem Satteldach; die Hauptfassade reich mit neoklassizistischen Formen gestaltet und in der Beletage durch Balkon mit Steinbaluster sowie Fenstern mit Dreiecksgiebelverdachungen betont; an der schmalen, zum sog. Gerbersteg führenden Gasse ein spätgotisches Portal mit der Datierung 1504 liegend; der Gewölbekeller in Form und Größe des Vorgängerbaus erhalten; im Kern um 1500 und um 1880 weitgehend umgebaut; zudem Dachausbau und tlw. Neugestaltung der Rückfassade.

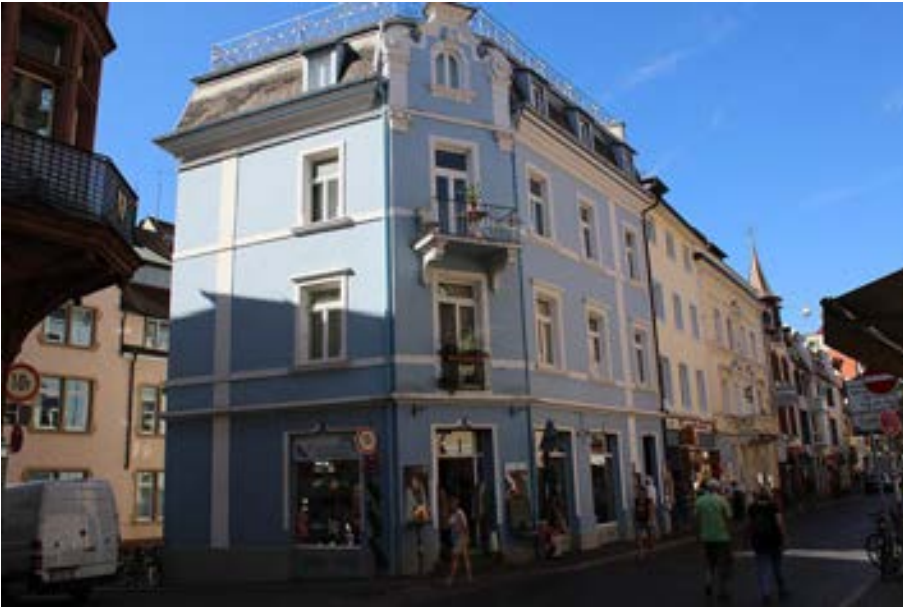
Gerberau 26

In Ecklager zur Fischerau stehendes dreigeschossiges Eckgebäude mit Mansarddach mit Terrassenbekrönung; zur Gerberau hin die Ecke einachsrig und durch Ladeneingang, Balkon und Volutengiebel betont; die Fassade sonst rasterartig durch regelmäßige Achsenreihung, Gesimsbänder und lisenenartige Vorlagen gegliedert; an der Rückfassade sind die Treppenhausfenster als Serlianen gestaltet (sog. Palladiomotiv); errichtet um 1890 von Architekt und Bauherr Albert Stadelbauer.

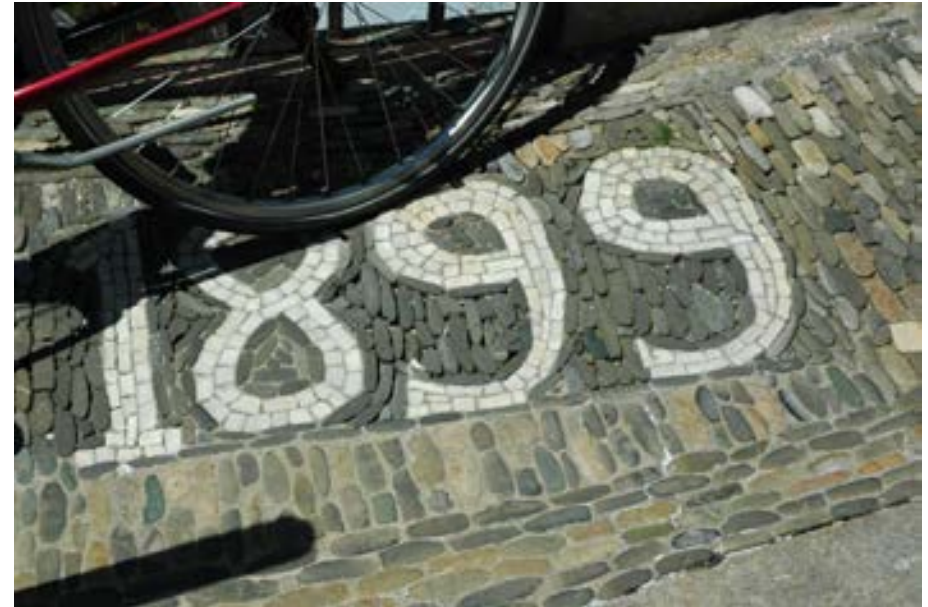
Gerberau 26 (neben)

Gehwegdatierung in Form eines Flusskieselmosaiks; die gelegte Datierung 1899 im Gehweg zwischen den Häusern Gerberau 26 und 28 ist die älteste in der Altstadt erhaltene dieser Art..

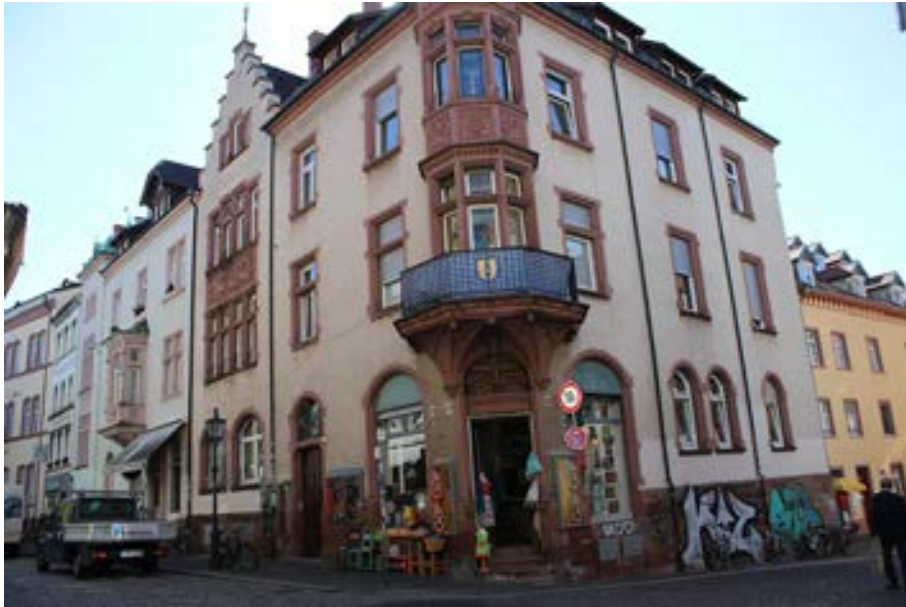
Kulturdenkmal gemäß § 2 DSchG (Gebäude)

Doppelwohnhaus

Dreigeschossiges Wohnhaus aus zwei Abschnitten in Ecklage zur Fischerau; die mit neogotischen Zierformen gestaltete Putzfassade zeichnet sich durch eine charakteristische Untergliederung in einzelne Abschnitte durch Eckerker, Gruppenfenster oder Treppengiebel aus sowie durch feingliederige Steinmetzarbeiten; errichtet 1898 unter Architekt Joseph Ruh und in Folge von Kriegsschäden leicht purifiziert. An dieser Stelle befand sich einst die Stöcklin- oder auch Struben-Mühle, die erstmals 1460 erwähnt wurde.

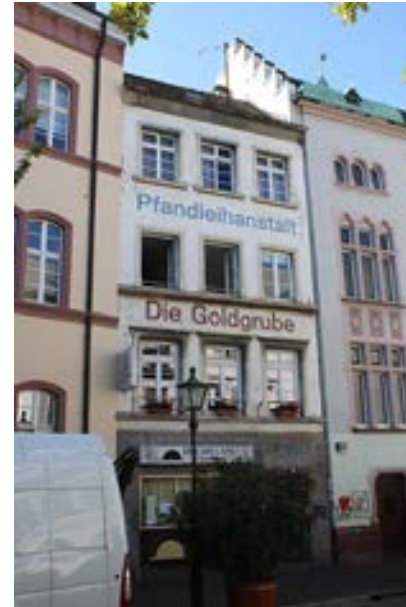
Gerberau 30

Auf schmalem, tiefem Grundstück stehender viergeschossiger Traufseitbau unter Satteldach; dreiachsige Putzfassade mit gliedernden Gurtgesimsen und eng gereihten, hochformatigen Sprossenfenstern; im Keller gibt es noch eine Trennmauer, die die Existenz von ehemals zwei Häusern an dieser Stelle belegt; erwähnt ist das Pfründhaus erstmals 1460; der Umbau einschließlich der Herstellung der heute vorhandenen viergeschossigen Fassade fand im 19. Jh. statt; der kleine Laden im EG stammt aus den 1950/60er Jahren.

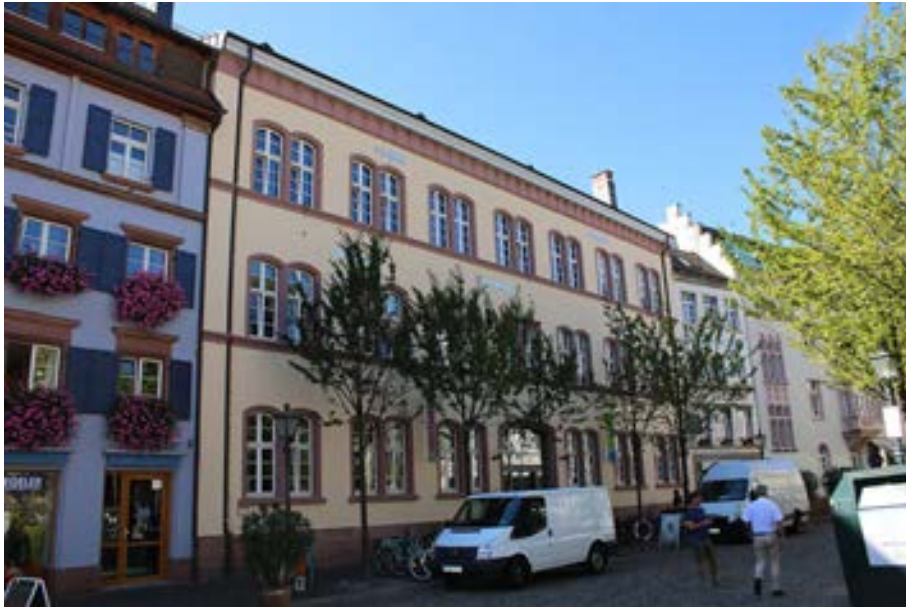
Gerberau 32

Langgestreckter, dreigeschossiger Traufseitbau unter Satteldach; die Putzfassade durch durchlaufende Sohlbankgesimse und gekuppelte, segmentbogige Fensteröffnungen regelmäßig (in sieben Achsen) gegliedert; die Mittelachse durch breite, ebenfalls segmentbogige Tordurchfahrt (heute verglast) betont; errichtet 1855/56 von Stadtbaumeister Straub als Schulgebäude in Zusammenhang mit dem dahinter liegenden Adelhauser Kloster; im 20. Jh. Umnutzung zu Museum.

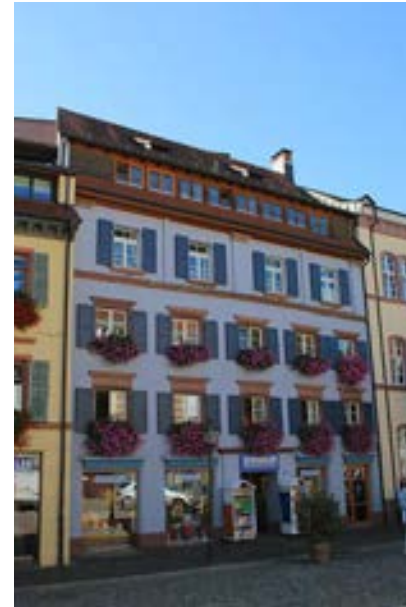
Gerberau 34

Viergeschossiger, traufständiger Satteldachbau, ursprünglich aus zwei Teilen bestehend und rückwärtig den Gewerbekanal überbauend; die mit sparsamer Sandsteingliederung versehene Putzfassade regelmäßig in fünf Achsen gegliedert bzw. das über einem Gurtgesims liegende 3. OG vierachsig und durch flache Pilaster akzentuiert; erstmals erwähnt 1350 als Haus eines Schneiders und 1565 als Haus eines Gerbers; 1730 durch Schenkung an das Armenspital gegeben; um 1800 Neugestaltung Fassade, im 20. Jh. EG u. Dach umgestaltet.

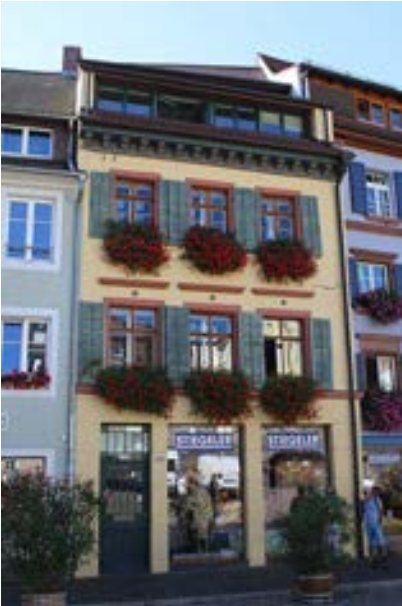
Gerberau 36

Dreigeschossiger, traufständiger Satteldachbau mit moderner Gerberlaube; rückwärtig den Gewerbekanal überbauend; dreiachsige Putzfassade mit sparsamer Sandsteingliederung im Bereich der Kastenfenster, die in den OG dicht gereiht sind und Klappläden besitzen; das hohe EG mit seitlichem Hauseingang und zwei Schaufenstern zwischen schmalen Wandflächen versehen; Traufgesims mit Konsolen; erste Erwähnung 1460 und 1565 als Haus des Weißgerbers; die Fassade im 19./20. Jh. neu gestaltet bzw. modernisiert.
