Historische Ortsanalyse Gesamtanlage Freiburg im Breisgau

Auftraggeber: Stadt Freiburg i.Br. & Landesamt für Denkmalpflege im Regierungspräsidium Stuttgart
Auftragnehmerin: Alexandra Baier, transform Bamberg (2016/2017, aktualisiert 01/2018)

Historische Ortsanalyse Gesamtanlage Freiburg im Breisgau Denkmalpflegerischer Werteplan

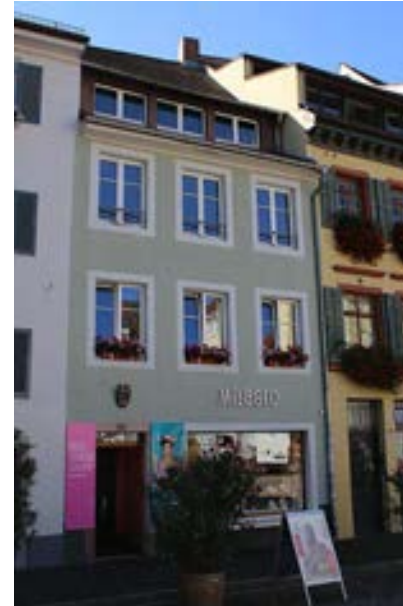
Gerberau 38

Dreigeschossiger, traufständiger Satteldachbau mit nachträglich ausgebauter Gerbergaupe; schlichte, dreiachsige Putzfassade mit Ladeneinbau und Oberlichttüre im EG sowie eng gereihten Fenstern mit einfachen Putzfaschen in den Obergeschossen; im Kern mittelalterliche Substanz (Keller mit gewölbtem Kellerhals) erhalten; erstmals erwähnt 1439 und bis ins 19./20. Jh. hinein wiederholt leicht verändert.

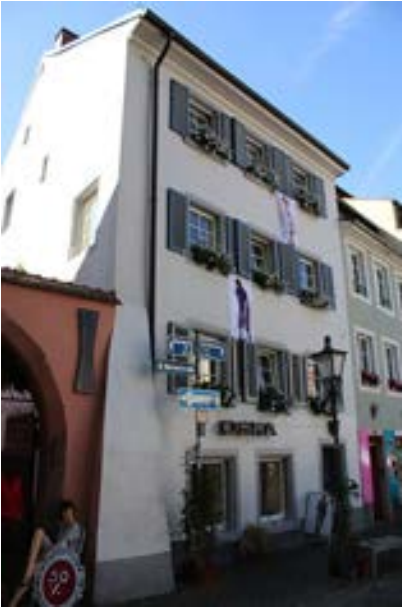
Gerberau 40

Ursprünglich aus zwei Teilen bestehender, viergeschossiger und traufständiger Satteldachbau mit seitlich angebrachtem Strebebfeiler; schlichte, dreiachsige Putzfassade mit annähernd quadratischen Fensteröffnungen mit Klappläden; giebelseitig die Fenster im 1. und 2. OG mit gekehlten Gewänden versehen; im Keller Balkendecke erhalten; 1460 erstmals erwähnt, die beiden Teile 1500 vereinigt; zwischen 1565 und 1775 sind in dem Haus Prediger genannt; im 19./20. Jh. leicht überformt (u.a. Laden, Fenster).

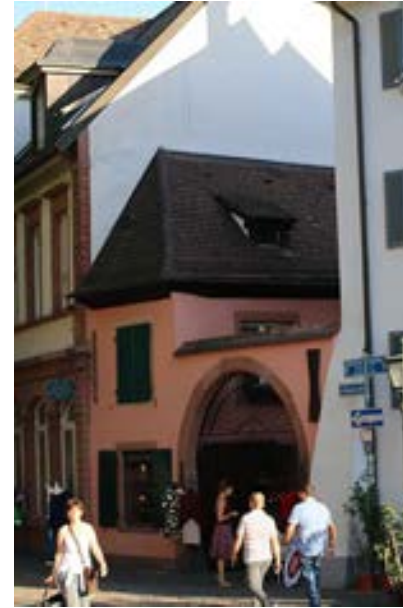
Gerberau 42 und 42a

Aus zwei um einen kleinen Hof gruppierte Gebäude bestehendes Anwesen: das Vorderhaus Nr. 42 (mit Torbogen), ein schmales, zweigeschossiger und zur Straße hin nur einachsiger Pultdachbau; das Anwesen 1789 erstmalig erwähnt, im Kern spätmittelalterlich. Im 20. Jh. u.a. durch Ladeneinbau leicht überformt.

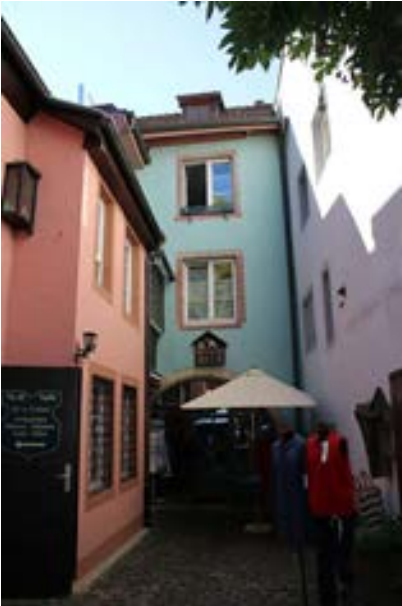
Gerberau 42 und 42a

Aus zwei um einen kleinen Hof gruppierte Gebäude bestehendes Anwesen: das hofseitige Haupthaus Gerberau 42a: ein dreigeschossiger, traufständiger Satteldachbau mit Putzfassade; das EG (heute Laden) von breitem Rundbogenportal dominiert; das im Kern spätmittelalterliche Gebäude 1789 erstmals erwähnt und bis ins 20. Jh. hinein als Schmiede betrieben.

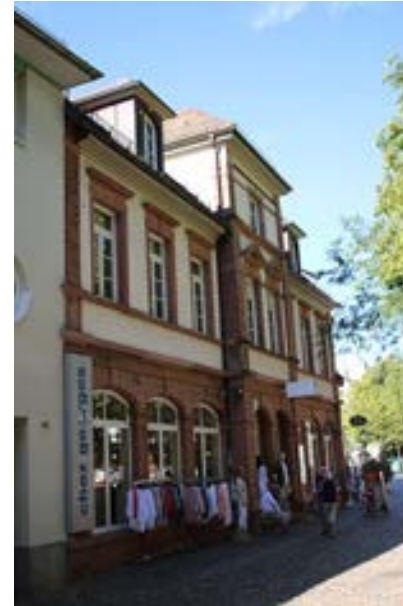
Gerberau 44

Zweigeschossiger Traufseitbau mit Satteldach mit Gaupen; der Baukörper durch zweiachsigen, von einem großen Zwerchhaus überhöhten Mittelrisalit und regelmäßig angeordnete Fenster achsensymmetrischen gegliedert; rustiziertes, mit Sandstein verkleidetes EG mit hohen segmentbogigen Schaufensteröffnungen; darüber verputztes Hauptgeschoss mit gliedernden Gurt- und Sohlbankgesimsen, geklinkerten Risaliten und hochformatigen Fenstern mit Verdachungen; errichtet um 1880 als Wohn- und Geschäftshaus.

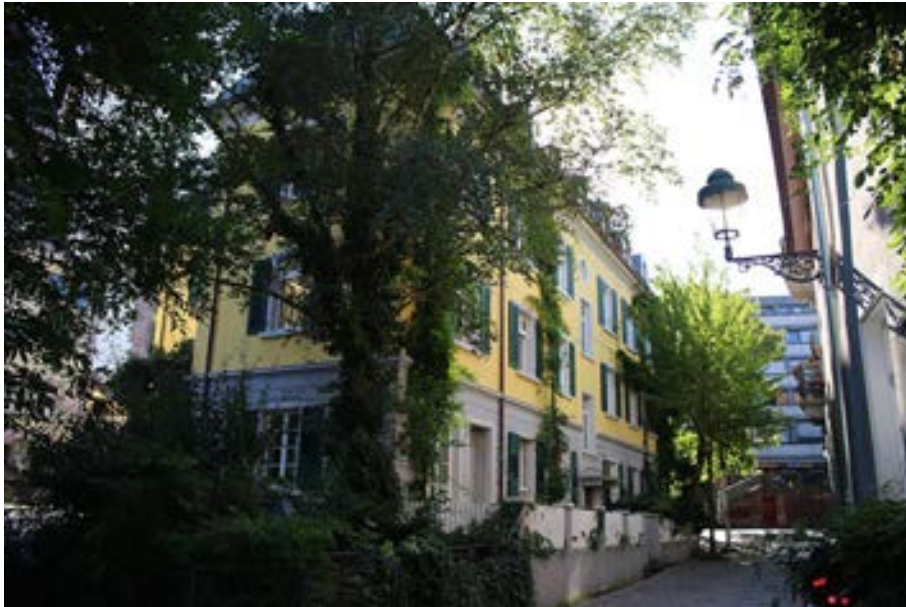
Kulturdenkmal gemäß § 2 DSchG (Gebäude)

Wohn- und Geschäftshaus, ehem. Schwabsbad

Aus zwei Adressen bzw. mehreren Gebäudeteilen unterschiedlicher Zeitstellungen bestehendes und zum Teil den Gewerbekanal überbauendes Anwesen: Insel 3, ein drei- bzw. fünfgeschossiger Bau mit Walm- und Flachdach; die Fassaden verputzt und durch regelmäßig angeordnete Fensterachsen und hohen rustizierten Sockel gegliedert; die Fenster mit schlichten Rahmungen und überwiegend mit Klappläden versehen; das Schwabsbad erstmals erwähnt 1498, und als solches bis ins 19. Jahrhundert wiederholt leicht verändert bzw. erweitert.

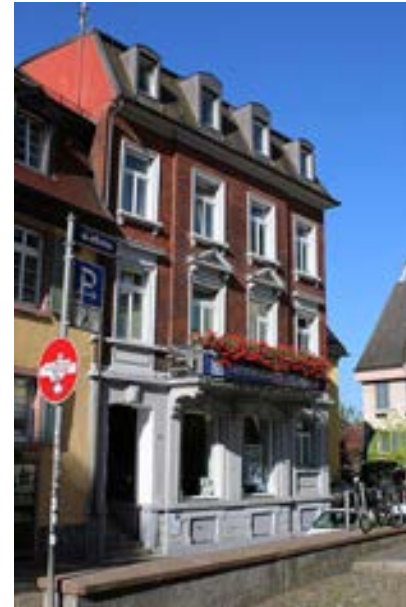
Gerberau 48, Insel 3

Aus zwei Adressen bzw. mehreren Gebäudeteilen unterschiedlicher Zeitstellungen bestehendes und zum Teil den Gewerbekanal überbauendes Anwesen: Gerberau 48, ein im Norden liegender dreigeschossiger Traufseitbau mit reich gestalteter Fassade im Stil der Renaissance; der Sockel und das EG (mit bauzeitlichem Ladeneinbau) verputzt; die Obergeschosse zeigen eine Klinkerfassade mit hell verputzten, profilierten Steingewänden; Betonung der Mittelachse durch flachen Risalit, Balkon und Verdachungen; errichtet um 1890.

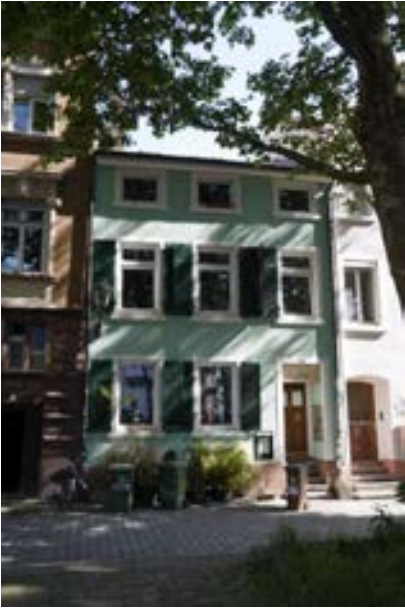
Granatgässle 3, Kartäuserstraße 2

Wohn- und Geschäftshaus bestehend aus Vorderhaus, Hof und Hinterhaus am Granatgässle; dieses ein schmaler, zweigeschossiger Satteldachbau mit Mezzaningeschoss; die streng gegliederte, dreiachsige Putzfassade mit erhöht liegendem Eingang und stehenden Öffnungen mit schlichten Rahmungen und Klappläden versehen; erbaut um 1800 und nachträglich nur leicht überformt.

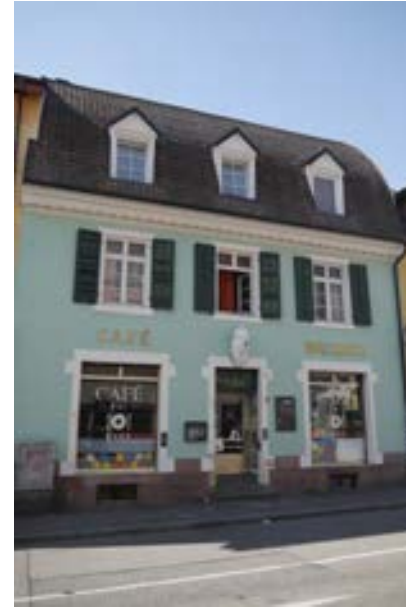
Granatgässle 3, Kartäuserstraße 2

Wohn- und Geschäftshaus bestehend aus Vorderhaus (Bild), Hof und Rückgebäude zum Granatgässle; das Hauptgebäude ein dreiachsiger Putzbau mit Bohlen-Sparren-Dach; die Fassade symmetrisch gestaltet und im EG mit gut integriertem Ladeneinbau versehen; die hochrechteckigen Sprossenfenster im OG mit Klappläden versehen und die Fassade durch markantes Traufgesims zum Dach hin abgeschlossen; erbaut um 1800 und nachträglich nur leicht überformt.

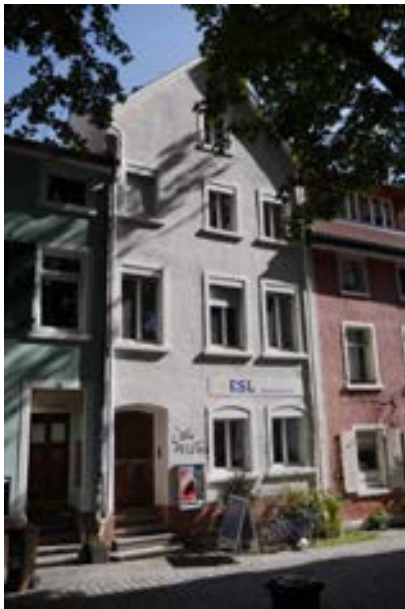
Granatgässle 5, Kartäuserstraße 4

Wohn- und Geschäftshaus bestehend aus Vorderhaus, Hof und Hinterhaus (Bild) zum Granatgässle; das Hinterhaus ein schmaler, zweigeschossiger Satteldachbau mit Mezzaningeschoss und Satteldach mit großem Zwerchhaus; die streng gegliederte, dreiachsige Putzfassade mit erhöht liegendem Eingang und stehenden Öffnungen mit schlichten Rahmungen versehen; die Gewände im EG segmentbogig; errichtet um 1800 und nachträglich leicht überformt (Dach, Fenster u.a.).

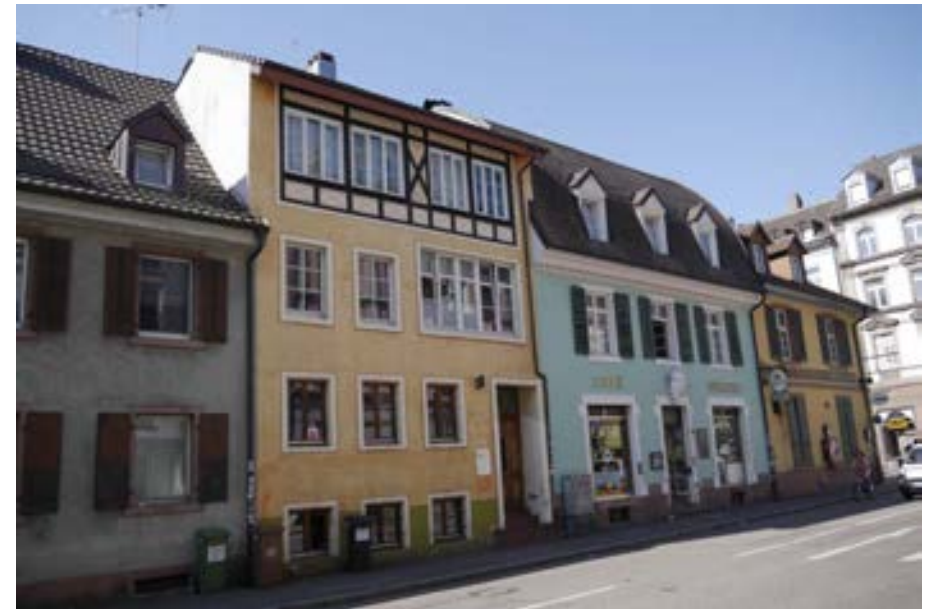
Granatgässle 5, Kartäuserstraße 4

Wohn- und Geschäftshaus bestehend aus Vorderhaus zur Karthäuserstraße (Bild), Hof und Hinterhaus. Das Vorderhaus ein dreigeschossiger Traufseitbau mit Satteldach und Souterraingeschoss; schlichte vierachsige Putzfassade mit seitlich liegendem Eingang und breiten Sprossenfenstern in den Atelieregeschossen; das oberste Geschoss im späten 19. Jh. aufgesetzt und durch Blendfachwerk verziert. Namhafte Freiburger Fotografen waren hier tätig, zunächst Carl Tschira, später sein Nachfolger Adolf Steinhäuser; erbaut um 1800.

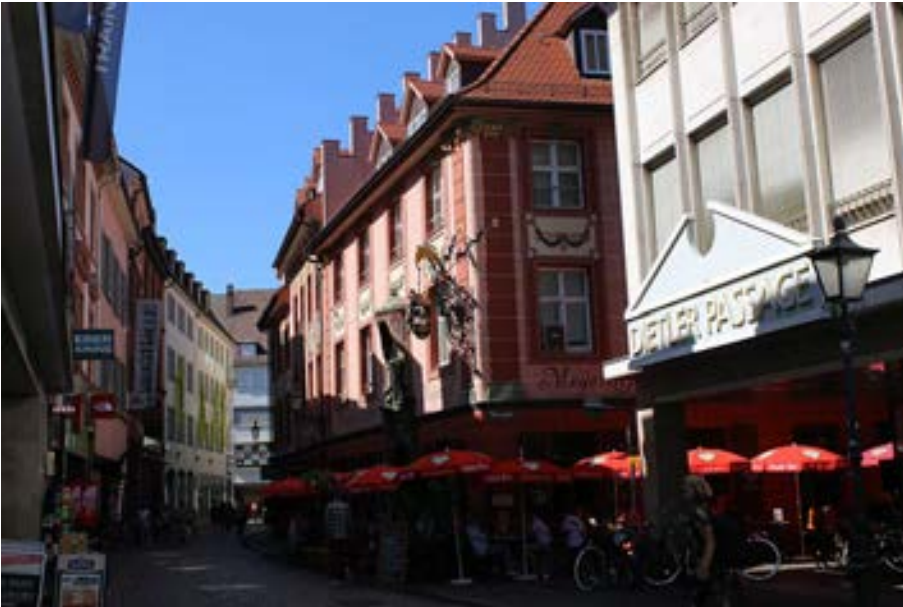
Kulturdenkmal gemäß § 2 DSchG (Gebäude)

Gasthaus und Wohn- und Geschäftshaus, Großer Meyerho

In Ecklage zum Annengässle stehendes mehrere Adressen umfassendes Gebäude; dreifach unterteilter Baukörper mit reicher dekorativer Gestaltung durch Bauplastik, Skulptur und Malerei in barockisierenden Formen; die mittelalterliche Substanz ist in großen Teilen erhalten; an den Kellern (mit Tonnengewölbe und Balkendecken) sind die Grundrisse der einzelnen mittelalterlichen Häuser gut erkennbar; erstmals erwähnt 1460; 1914 durch Julius von der Ohe für die Brauereiges. Meyer & Söhne im barocken Stil umgebaut.

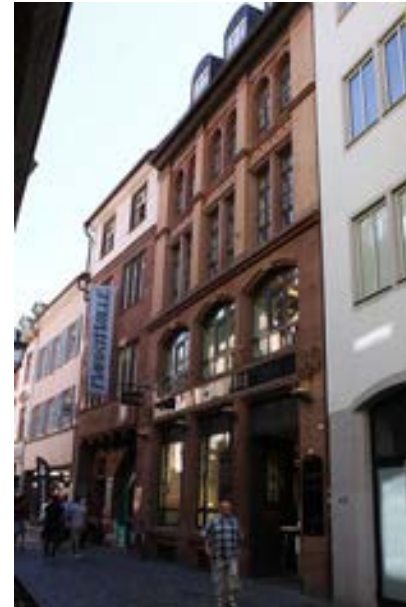
Grünwälderstraße 02

Geschäftshaus, Gastronomie, Haus zum Ryden

Viergeschossiger, traufständiger Satteldachbau mit jüngeren Gaupen; hoch aufragende, dreiachsige Fassade mit einer für die Erbauungszeit typischen Materialkombination aus Klinker und Sandstein; entsprechend dem Bautypus "Warenhaus" in allen Geschossen Schaufenster eingebaut, wobei das 1. OG mit seinen weiten Segmentbogenöffnungen sich klar als Hauptgeschoss zu erkennen gibt; das Innere zeigt als tragendes System Eisenstützen, die offene Raumlösungen ermöglichen; erbaut 1898 von Karl Lurk für die FA Glockner.

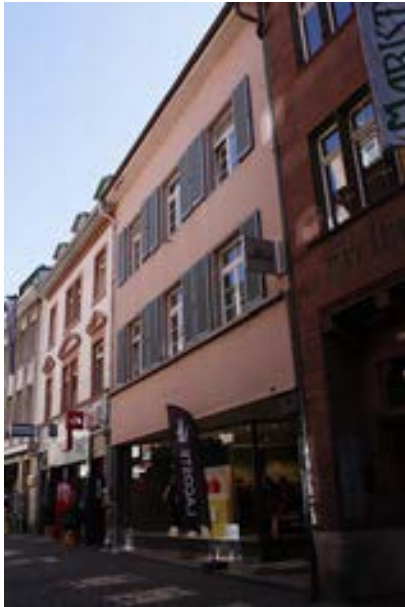
Grünwälderstraße 06

Keller des Hauses zum Mandelbaum

Zweigeschossiger Tiefkeller der über Form und Lage der ältesten Bebauung der Parzelle Aufschluss gibt; erste Erwähnung 1480 mit späteren Veränderungen bis ins 19. Jahrhundert. Das Gebäude selbst dürfte im 19. Jh. umgebaut und 1944 in Teilen zerstört worden sein; das EG mit Ladeneinbau ist vollständig verglast bzw. stark umgebaut und die OG-Fassade ist schlicht und angepasst, jedoch nicht erhaltenswert im Sinne von stadtbildprägend.

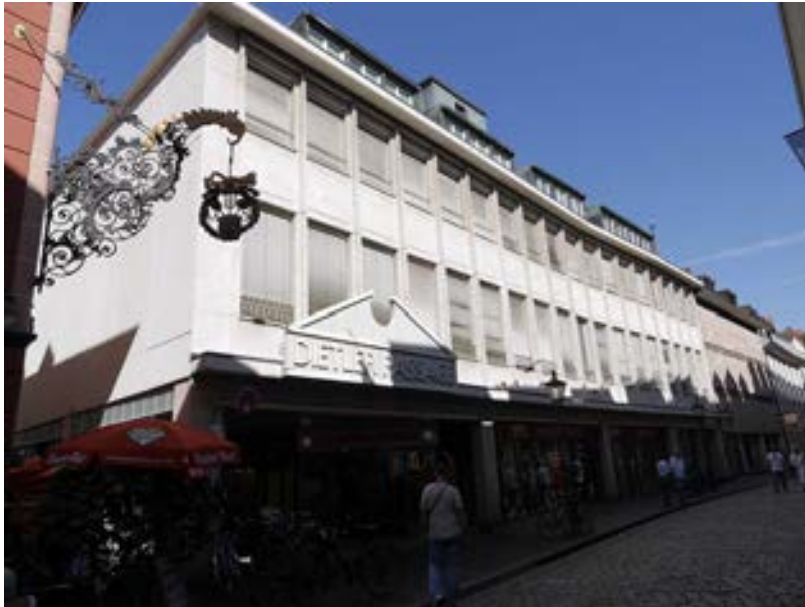
Grünwälderstraße 09, 11, 13

Straßenrakt City-Einkaufspassage

In Ecklage zum Annengässle zwischen der Grünwälder- und der Salzstraße sich erstreckender Gebäudekomplex der 1950er-1980er Jahre; der dreigeschossige Straßenrakt zur Grünwälderstraße (Bild) langgestreckt und den leichten Straßenknick in seiner Fassade aufnehmend; das EG weitgehend stützenfrei und die mit Steinplatten verkleideten Obergeschosse eine rastartige Struktur mit eng gereihten Fensterbändern mit dekorativen Brüstungen im Hauptgeschoss aufweisend; errichtet in den späten 1950er Jahren mit späteren Erweiterungen.

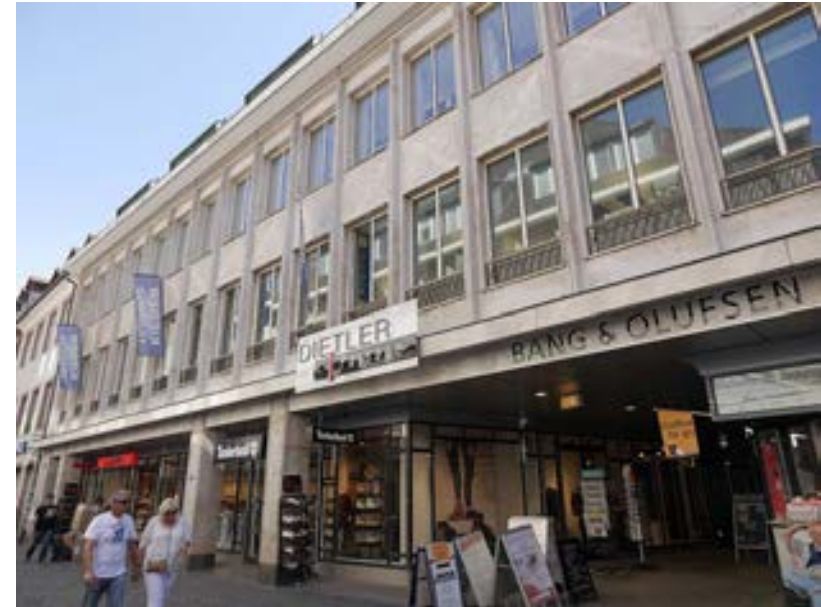
Grünwälderstraße 10, 12, 14

Straßenrakt City-Einkaufspassage

Drei Parzellen umfassender und im Süden über die mittelalterliche Stadtmauer hinaus bis an die Gerberau reichender Gebäudekomplex, wo das 1897 erbaute ehem. Fabrikations- und Ausstellungsgebäude der damaligen Hofmöbelfabrik Adolf Dietler liegt (Gerberau 5a); der erhaltenswerte Trakt an der Grünwälderstraße (Bild), dreigeschossig mit weitgehend stützenfreier EG-Passage und steinverkleideter Rasterfassade in den durch schlanke Rahmungen zusammengefassten OG; errichtet in den 1960er und nachträglich erweitert.

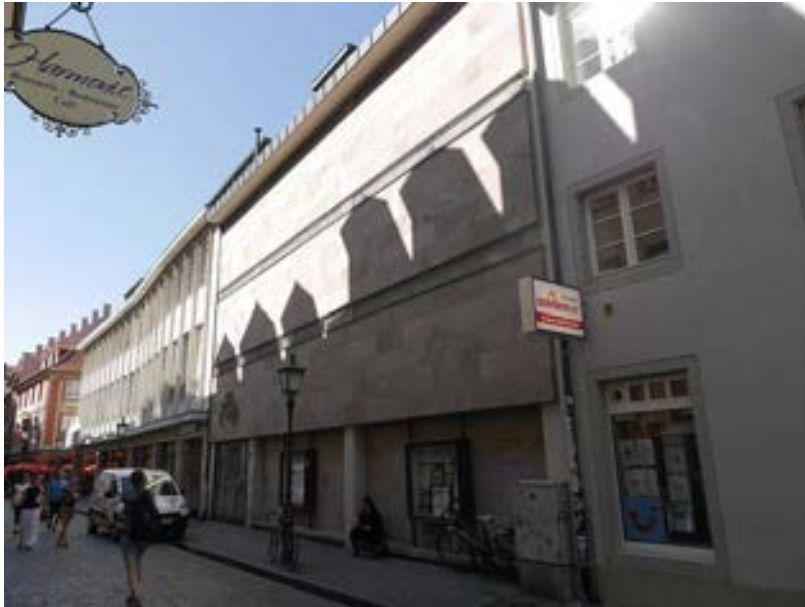
Grünwälderstraße 15

Magazin bzw. Beständehaus des Stadtarchivs

Viergeschossiger Traufseitbau mit leicht vorkragendem Satteldach; die mit querformatigen, hellrosa Sandsteinplatten verkleidete Fassade krägt über dem EG über schmalen, vertikalen Wandvorlagen aus; bis auf den seitlichen Haupteingang ist sie fensterlos bzw. zeigt als besonderes Gestaltungsmerkmal schmale, die Geschosse betonende Bänder aus intransparentem Glas; errichtet in den späten 1950er Jahren als Anbau zum Hauptbau an der Salzstraße 18, dem sog. Haus zum Herzog (siehe extra Datenblatt).

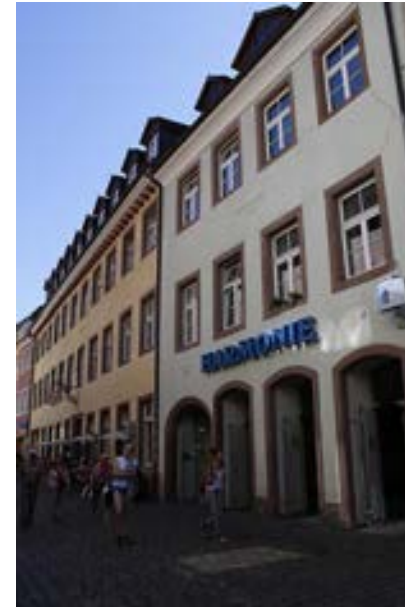
Grünwälderstraße 16, 18

Fassade, Keller und Gastraum der Harmonie

Dreigeschossige, regelmäßig durchfensterte Putzfassade mit hochrechteckigen Fenstern sowie der Keller und Gastraum des Hauses in dem sich die Lesegesellschaft ab 1841 etablierte; Zentrum der Revolution von 1848 in Freiburg, seit 1854 Versammlungsort der Harmoniegesellschaft; ab 1990 Umbau, dabei Abriss der Gebäude bis auf die oben genannten Bestandteile.

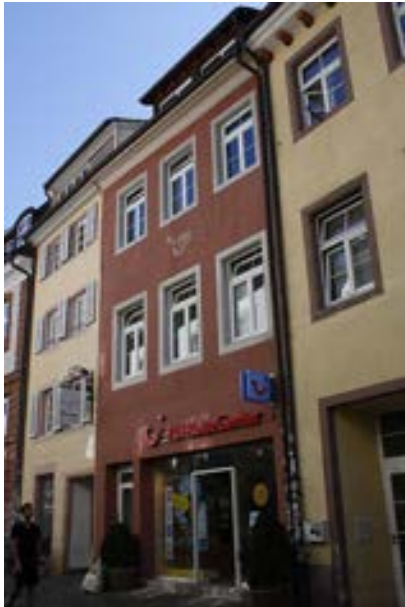
Grünwälderstraße 20

Keller des Hauses zum Hörhorn

Zweigeschossiger Tiefkeller des erstmals 1354 erwähnten Hauses zum Hörhorn; das Gebäude selbst ist erhaltenswert: Ein schmaler, dreigeschossiger und traufständiger Satteldachbau; die dreiachsige Fassade ist verputzt und bis auf die farblich abgesetzten Fensterfaschen schmucklos; das Grundstück selbst reicht nach Süden hin bis an die mittelalterliche Stadtmauer heran; im Hof (nicht zugänglich) befinden sich Nebengebäude; 14.-19. Jahrhundert mit jüngeren Überformungen (u.a. Fassade, Fenster, Laden, Dach, Hof).

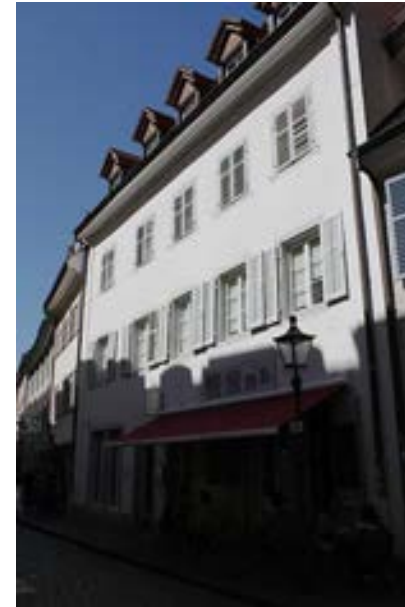
Grünwälderstraße 21

Wohn- und Geschäftshaus

Zweigeschossiger, traufständiger Satteldachbau mit Gaupen; nachträglich vereinfachte Putzfassade mit regelmäßiger Reihung der Fensterachsen; im EG jüngerer Ladeneinbau; die Fenster im Haupt- und ersten Obergeschoss mit Klappläden versehen; unter dem Haus befindet sich ein Gewölbekeller; errichtet als Rückgebäude des Hauses zum Ehrstein (Salzstraße 24), aber wohl bereits seit dem 18. Jahrhundert selbstständig bzw. damals zu Wohnhaus umgebaut; im 19. und 20. Jh. leicht verändert u.a. Dachausbau mit Gaupen und Ladeneinbau.

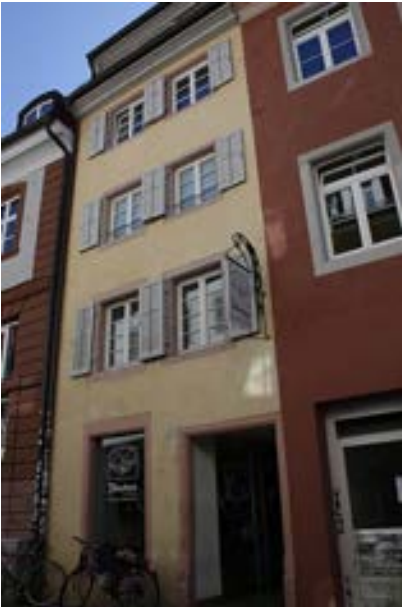
Grünwälderstraße 22

Vorderhaus, Rückgebäude und Hof, Haus zum roten Speer

Schmales, zweiachsiges, jedoch viergeschossiges Gebäude mit ausgebautem Satteldach; die Fassade verputzt und mit kleinen Öffnungen mit Klappläden und Sandsteingewänden im Habitus des 18./19. Jh. erhalten; das Anwesen bewahrt mit Vorderhaus, Rückgebäude und Hof in beispielhafter Weise die für Freiburg charakteristische mittelalterliche Bürgerhausform, zumal der zweigeschossige Tiefkeller in Form, Größe und Lage die hochmittelalterliche Parzellenstruktur dokumentiert; erstmals erwähnt im Jahr 1359 mit späteren Umbauten.

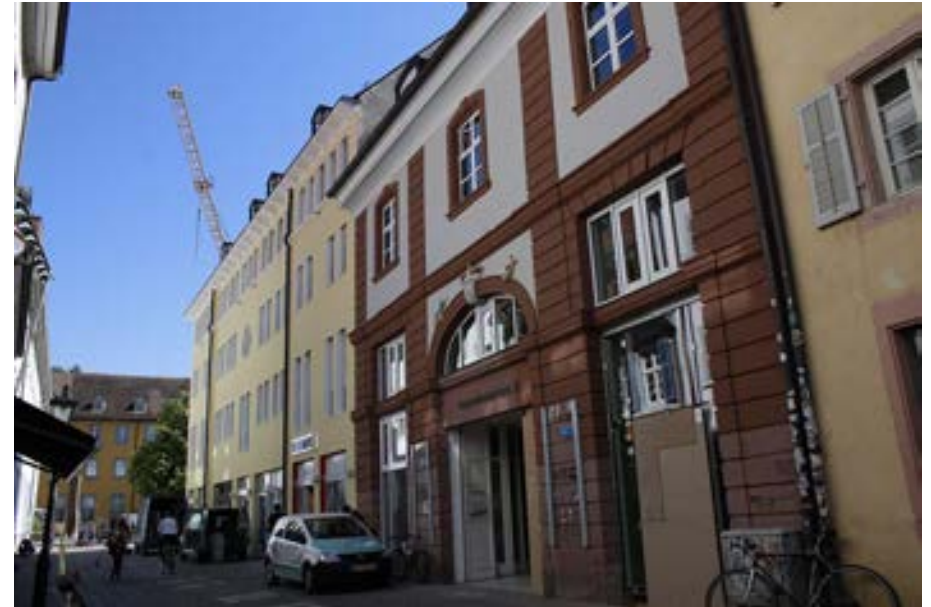
Kulturdenkmal gemäß § 2 DSchG (Bauteil/Objekt)

Fassade und Keller der ehem. Zehntscheune

Kulturdenkmalstatus besitzen die barocke Fassade und der Keller der ehem. Zehntscheune der Deutschordenskommande; beide wurden in den Neubau des Geschäftskomplexes Grünwälderstraße 26 integriert; die Fassade zeigt eine Kombination aus rustizierten Sandsteinelementen und Putzflächen und ist durch eine mittig liegende (ehem.) Tordurchfahrt mit rundbogigem Oberlicht symmetrisch gegliedert; errichtet um 1760, der Keller älter.

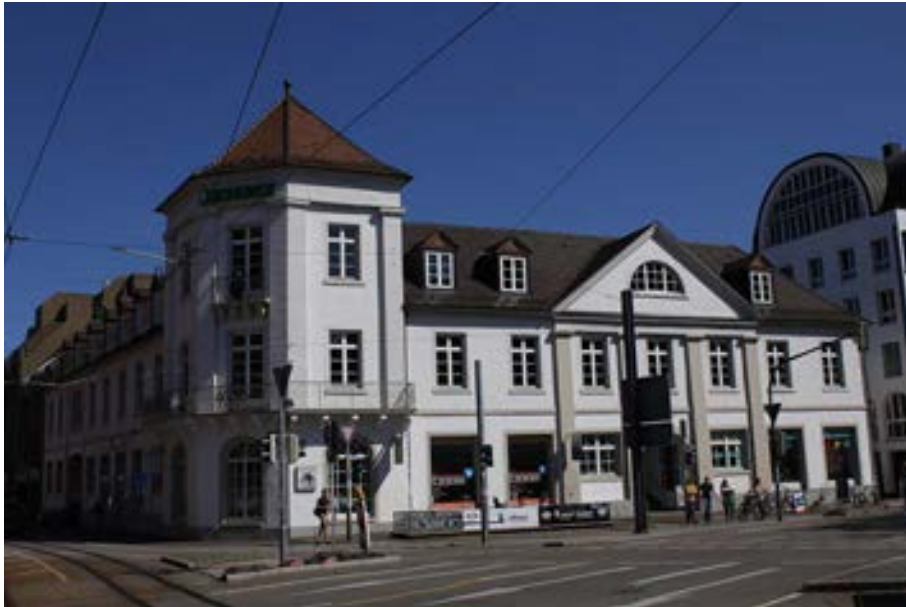
Kulturdenkmal gemäß § 2 DSchG (Gebäude)

Geschäftshaus, Merian- bzw. Sautier'sches Haus

Über L-förmigem Grundriss stehendes zweigeschossiges Gebäude mit Satteldächern mit Gaupen; neoklassizistische Putzfassade mit regelmäßig gereihten Fensterachsen und Toreinfahrten; die Gebäudeecke durch polygonalen, dreigeschossigen Eckturm mit Zelt Dach betont, der im 1. OG einen Balkon über Steinkonsolen zeigt; an der Südfassade klassizistisches "Portikus"-Motiv; err. 1826 von Chr. Arnold im Zuge der Anlage der Zähringer Vorstadt als Wohnhaus für den Ehrenstadtrat Ph. Merian; 1950 Wiederaufbau.

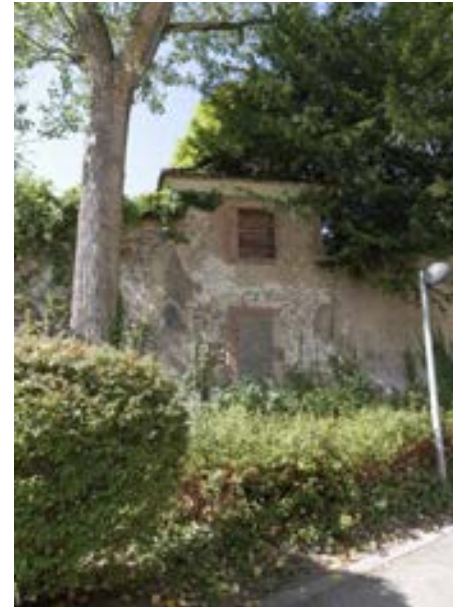
Hermannstraße (Flst.Nr. 0-1514)

Gartenhaus an der Befestigungsmauer

Nach Nordwesten hin bündig in der Befestigungsmauer sitzendes kleines, zweigeschossiges Gebäude mit Pyramidendach; das Tür- und Fenstergewände in rotem Sandstein hergestellt, die Öffnungen selbst zugemauert. Von den zahlreichen Gartenhäusern, die im 1744 geschleiften Festungsgürtel entstanden, ist dies das letzte materielle Zeugnis; 17.- 19. Jahrhundert. Das Gartenhaus ist heute auch Bestandteil des weitläufigen Gartens hinter den Wohnhäuser des Erzbischöflichen Domkapitels (Herrenstraße 9-19, ungerade).

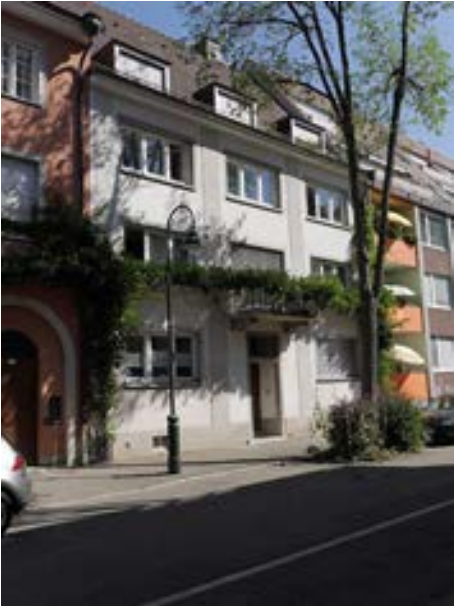
Hermannstraße 03

Geschosswohnungsbau

Dreigeschossiger Traufseitbau mit Satteldach mit Gaupen; dreiachsige, rasterartige Fassade mit aufgeputztem Sockel und vertikalen Wandvorlagen zwischen dem breiten, querliegenden Fenstern; über dem mittig liegenden Hauseingang Balkon mit Steinkonsolen angebracht; um 1960 als Bestandteil des zwischen Erasmus- und Herrmannstraße im 19. Jh. angelegten und 1944 zerstörten Karrees errichtet und seit damals kaum verändert.

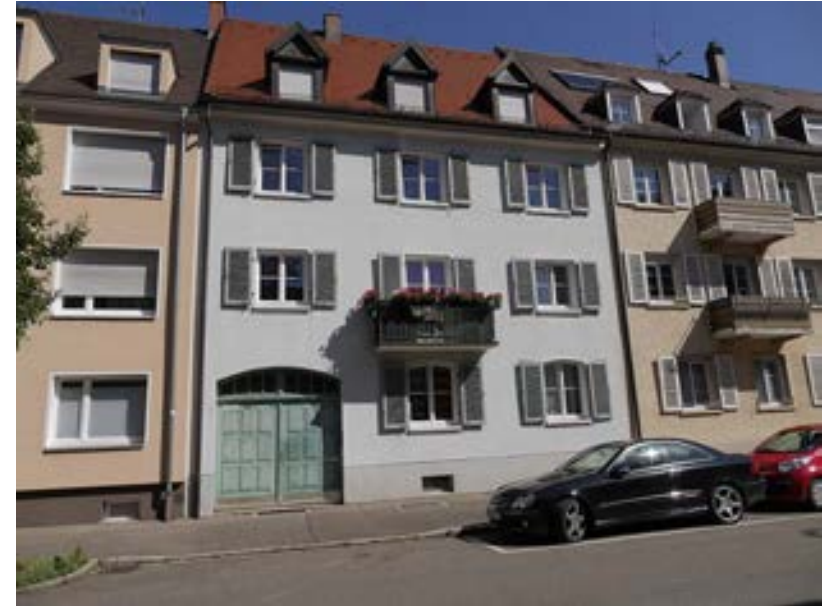
Hermannstraße 13

Geschosswohnungsbau

Dreigeschossiger Traufseitbau mit Satteldach mit Gaupen; schlichte dreiachsige Putzfassade mit seitlich liegender Tordurchfahrt (mit Originalem Türblatt) und regelmäßig gereihten Achsen; die Öffnungen im EG segmentbogig und in den Obergeschossen annähernd quadratisch und die Fenster jeweils mit Klapppläden versehen; im 1. OG kleiner Balkon angebracht; in den 1950er Jahren als Bestandteil des zwischen Erasmus- und Herrmannstraße im 19. Jh. angelegten und 1944 zerstörten Karrees errichtet und seit damals kaum verändert.

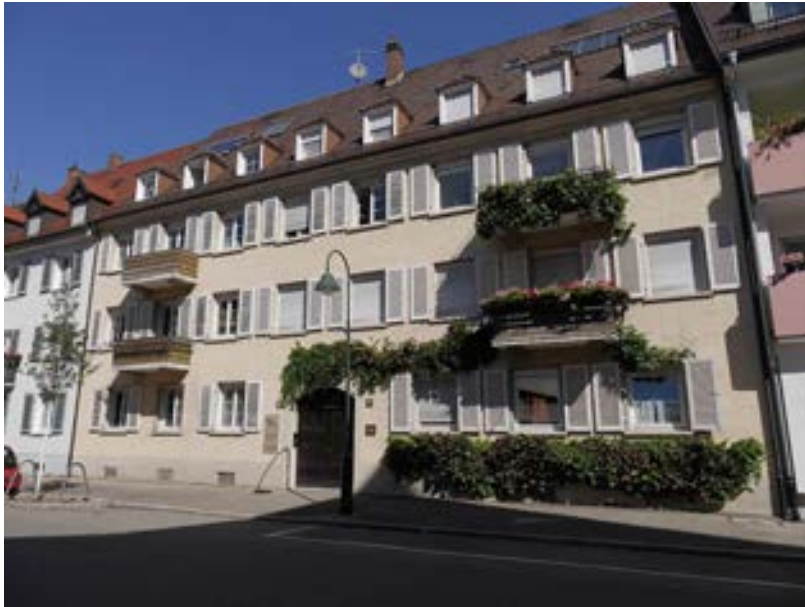
Hermannstraße 15, 17

Geschosswohnungsbau

Lang gestreckter, zwei Parzellen umfassender, dreigeschossiger Traufseitbau mit Satteldach mit Gaupenreihe; die Putzfassade durch die mittig liegende segmentbogige Tordurchfahrt und die seitlich angebrachten Balkone symmetrisch gegliedert; die regelmäßig angeordneten Fenster jeweils mit Klapppläden versehen; in den 1950er Jahren als Bestandteil des zwischen Erasmus- und Herrmannstraße im 19. Jh. angelegten und 1944 zerstörten Karrees errichtet und nachträglich kaum verändert.

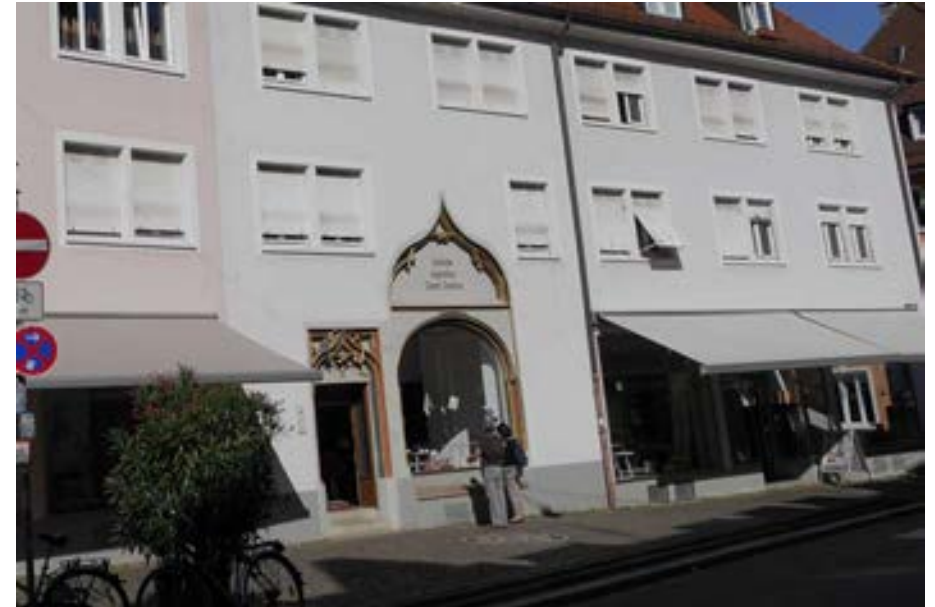
Herrenstraße 02

Portale am Haus zur vorderen Wegwarte

An der Hauptfassade eines wieder aufgebauten Wohn- und Geschäftshauses (ehem. Haus zu vorderen Wegwarte) eingelassene bzw. umgearbeitete Portalrahmen der ehem. 1507 gestifteten "Sapienz" (Collegium Sapientiae, Art Studentenheim); die profilierten Gewände jeweils in Stein gearbeitet, vergoldet bzw. farbig gefasst und jeweils reich mit spätgotischen Zierformen versehen.

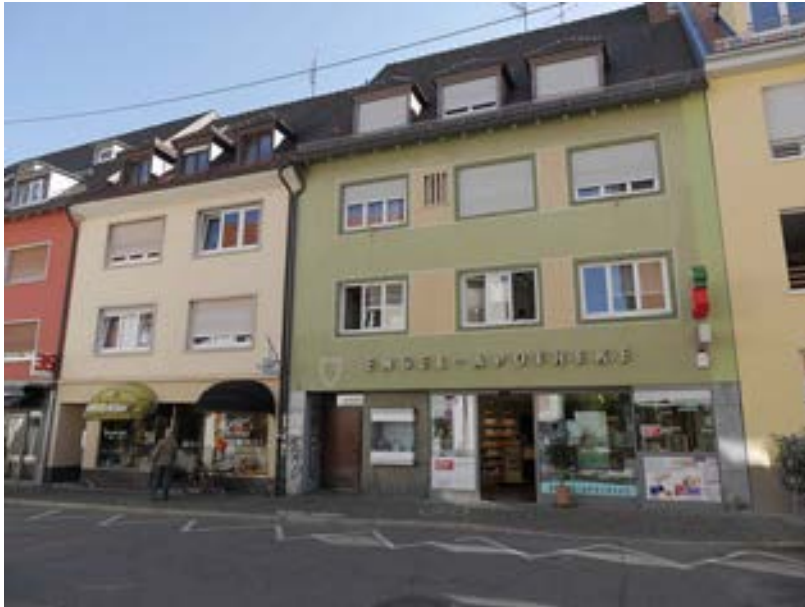
Herrenstraße 05

Wohnhaus mit Apotheke, Engel-Apotheke

Dreigeschossiger, dreiachsiger Traufseitbau (rechts im Bild) unter Satteldach; die Obergeschosse verputzt und durch querliegende dreiteilige Fenster und farbige Putzfelder gegliedert; das EG mit bauzeitlichem Ladenlokal mit Steinplattenverkleidet, darüber der Schriftzug "Engel Apotheke" angebracht; errichtet in den frühen 1960er Jahren anstelle der 1944 zerstörten Vorgängerbebauung und seit damals nur leicht überformt (Laden, Fenster, Dach).

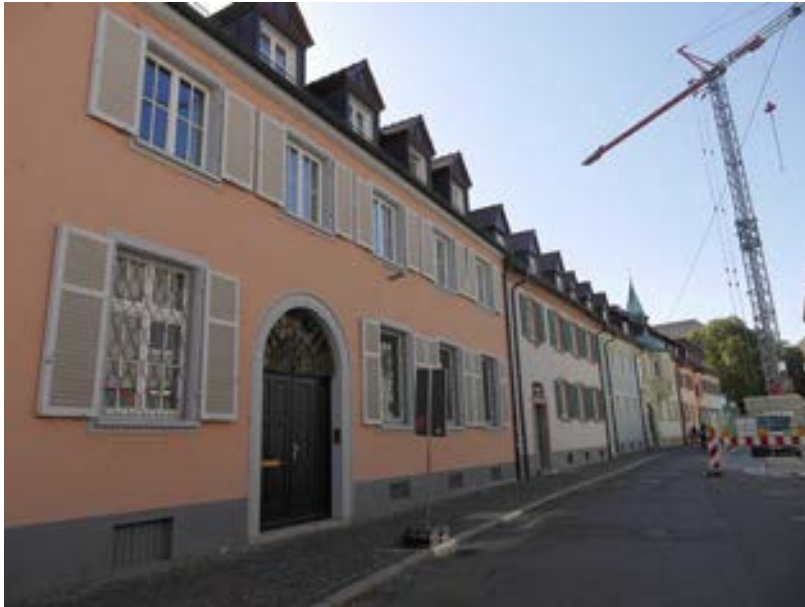
Herrenstraße 09, 11, 13, 15, 17, 19

Wohnhäuser des Erzbischöflichen Domkapitels

Geschlossene Reihe zweigeschossiger Traufseithäuser unter Satteldach mit Gaupenreihe; nach Kriegszerstörung von sechs Wohn- und Geschäftshäusern in zwei Bauabschnitten und unter Verwendung erhalten gebliebener Details (Erker, Sitznischen u.a.) errichtet: der erste Abschnitt (Nr. 9-15) ab 1952 unter G. Schroeder, der zweite (Nr. 17 und 19) ab 1955 unter J. Schlippe in dem von ihm favorisierten, an die lokale Bautradition angelehnten Stil. Bauherr war jeweils das Erzbischöfliche Domkapitel.

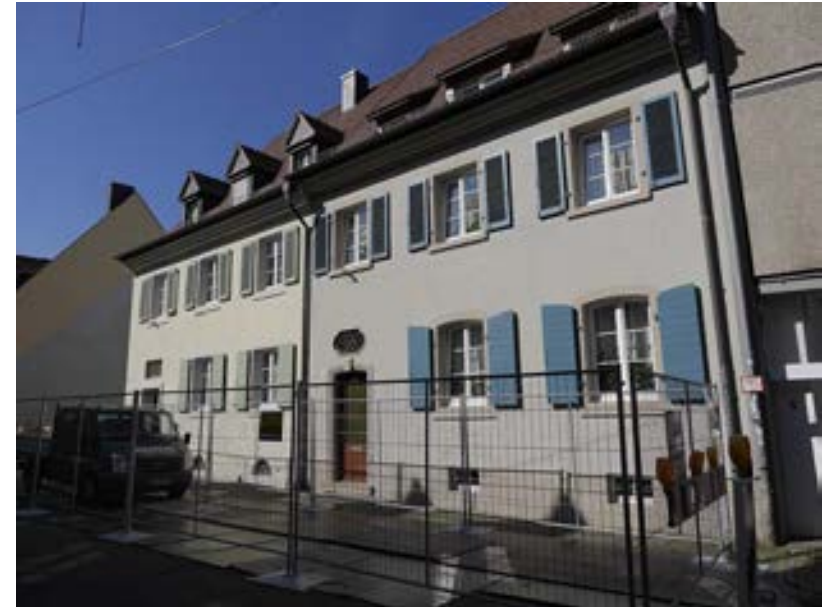
Herrenstraße 10, 12

Wohnhäuser

Zweigeschossige Traufseithäuser unter Satteldach mit Stand- bzw. Schleppegauben (bei Nr. 10); jeweils dreiachsige Putzfassade mit seitlich liegendem Hauseingang mit Oberlicht sowie quadratischen, bei Nr. 10 (im EG) segmentbogigen, Fensteröffnungen mit schlichten Faschen und Klappläden; in den späten 1950er Jahren wohl in einer Baumaßnahme mit Herrenstraße 18, 20, 22 über einer abgegangenen Vorgängerbebauung errichtet und seit damals bis auf die Erneuerung der Fenster weitgehend unverändert erhalten.

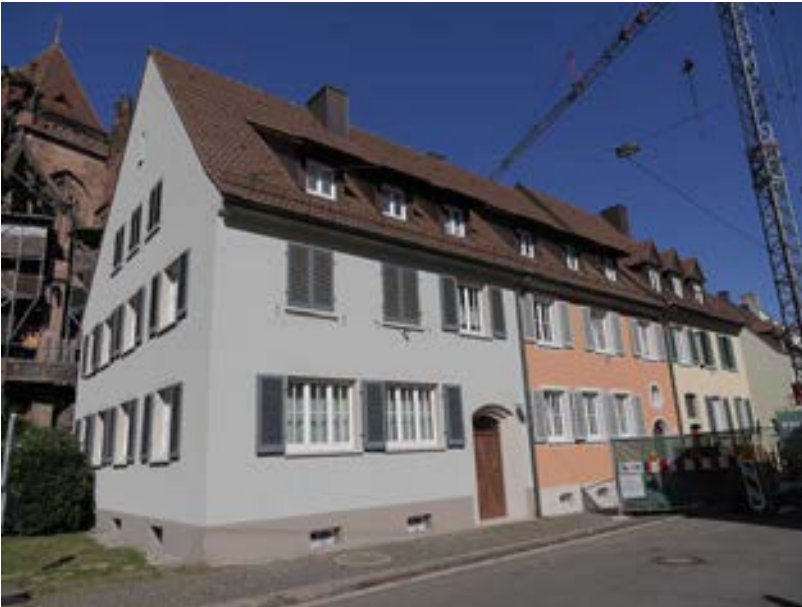
Herrenstraße 18, 20, 22

Wohnhäuser

Geschlossene Zeile zweigeschossiger Traufseithäuser unter Satteldach mit Gaupen; drei- und vierachsige Putzfassaden mit seitlich liegenden, segmentbogigen Hauseingängen mit Oberlichtfenstern (bei Nr. 18 und 20); das Eckhaus Nr. 22 auch an der Giebelseite regelmäßig durchfenstert; die Fenster an allen Gebäuden mit Klappläden versehen; in den späten 1950er Jahren wohl in einer Baumaßnahme mit Herrenstraße 10 und 12 über einer abgegangenen Vorgängerbebauung errichtet und seit damals kaum verändert.

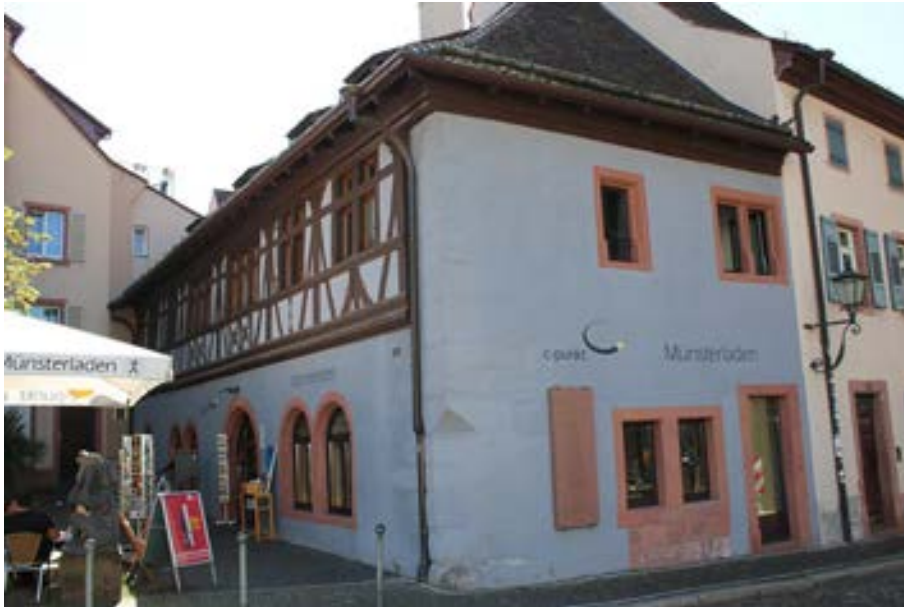
Herrenstraße 30

Wohn- und Geschäftshaus, Alte Münsterbauhütte

In Ecklage zum Münsterplatz stehender zweigeschossiger Bau mit abgewalmten Pultdach über breitem Traufgesims; das EG und die östliche Außenwand massiv errichtet, verputzt und traufseitig mit mittig liegendem Rundbogentor sowie rund- und rechteckigen Doppelfenstern versehen, die jeweils gekahlte Gewände aufweisen; über profilierter Schwelle Zierfachwerk des 16./17. Jh. erhalten; im 16. Jh. als Werkstatt der „Münsterfabrik“ errichtet und heute darin der sog. Münsterladen eingerichtet.

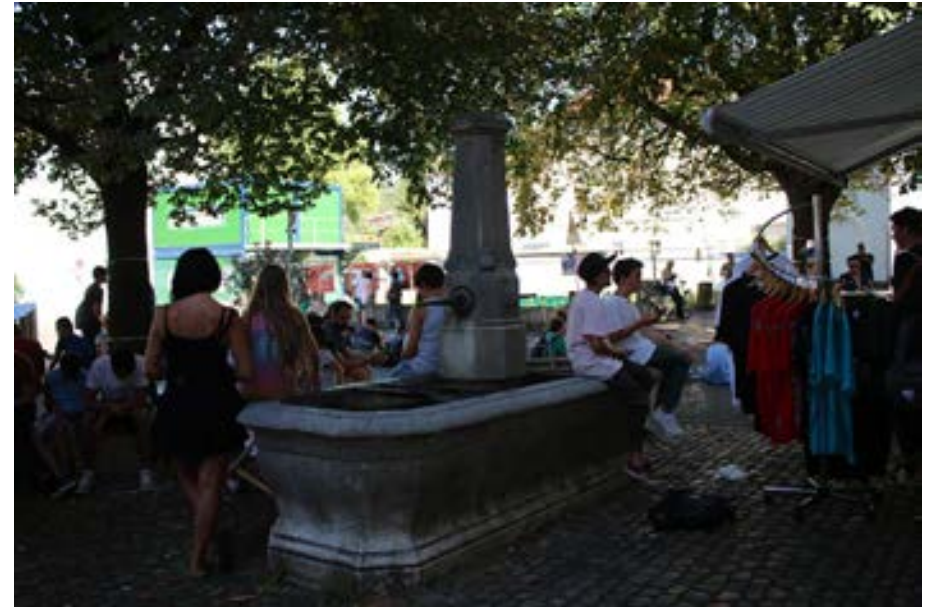
Herrenstraße 30 (bei)

Brunnen

Vor der alten Münsterbauhütte stehender Brunnen aus Jurakalkstein mit längsrechteckigem Trog und polygonalem Stock; aufgestellt 1862.

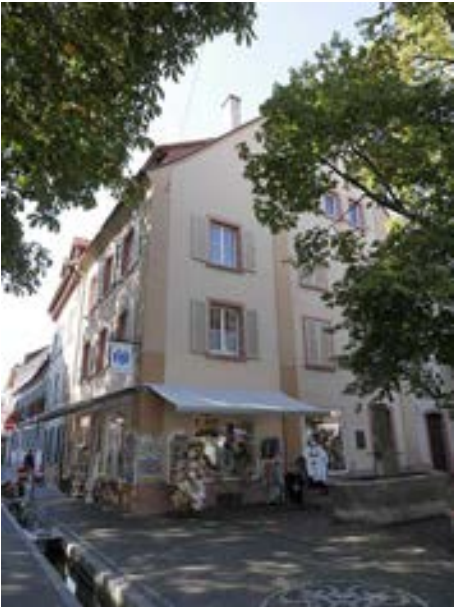
Herrenstraße 32

Wohn- und Geschäftshaus

Dreigeschossiges Eckgebäude mit ausgebautem Satteldach; schlichte Putzfassade durch 3:4 Fensterachsen und Lisenen regelmäßig gegliedert; im EG jüngerer Ladeneinbau sowie zwei ältere segmentbogige Eingangsportale; 19./20. Jh. über älterem Kern.

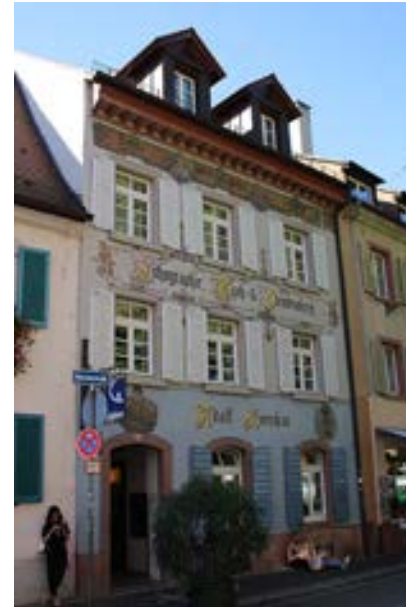
Herrenstraße 34

Wohn- und Geschäftshaus, Haus zur alten Waag

Dreigeschossiger, traufständiger Satteldachbau mit hohen Dachgaupen; die Fassade dreiachsig gegliedert und im EG mit segmentbogigen Öffnungen versehen; die Sprossenfenster selbst besitzen jeweils Klapppläden; zwischen dem 1. und 2. OG dekorativ verzierter Schriftzug und auch unterhalb des Konsolfrieses reiche Malereien (Anfang 20. Jh.) vorhanden; im Kern 12. Jh., danach kontinuierlich vergrößert bzw. um das oberste Geschoss aufgestockt; die Holzkonstruktion des Kellers um 1260; die Malereien im Inneren 16./17.Jh.

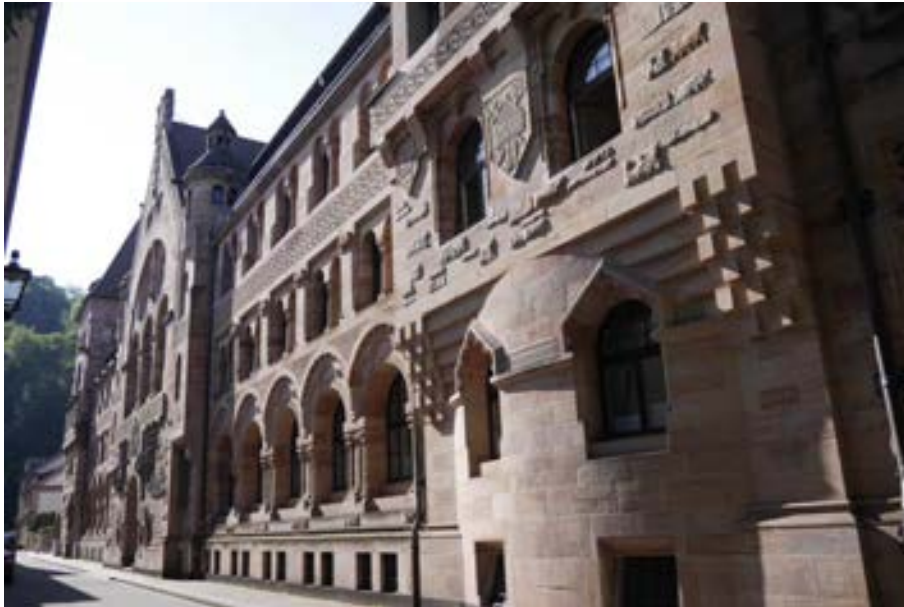
Herrenstraße 35, Konviktsstraße 6, Schoferstraße 2

Verwaltungsgebäude, Erzbischöfliches Ordinariat

Mehrere Adressen umfassender, dreigeschossiger Gebäudekomplex; die Straßenfassaden aus hellem Sandstein hergestellt und plastisch durch Erker und Risalite gegliedert, während die Hoffassade verputzt ist und eine strenge Anordnung der Fensterachsen zeigt; am Außenbau Elemente der oberrheinischen Romantik mit byzantinisch-keltischen bzw. maurischen Motiven verschmolzen; als Gesamtkunstwerk nach Plänen des Erzb. Baudirektors Raimund Jeblinger errichtet.

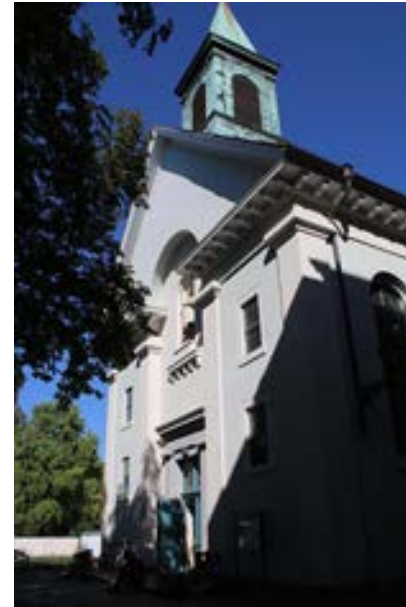
Herrenstraße 35a, Schoferstraße 01

Konvikt, Erzbischöfliches Konvikt und Kirche

Weitläufige Anlage, bestehend aus mehreren Gebäudeteilen unterschiedlicher Zeitstellungen: den Kern bildet der Vierflügelbau mit langgestreckter Fassade an der Schoferstraße und die westlich daran anschließende Konviktkirche; beide Gebäude wurden von Christoph Arnold zwischen 1823-26 anstelle des Kapuzinerklosters in klassizistischer Formensprache mit Risalite, Lisenen und Dreiecksgiebel errichtet; 1944 wurde die Anlage in Teilen zerstört bzw. in den Jahren 1950/51 wieder aufgebaut.

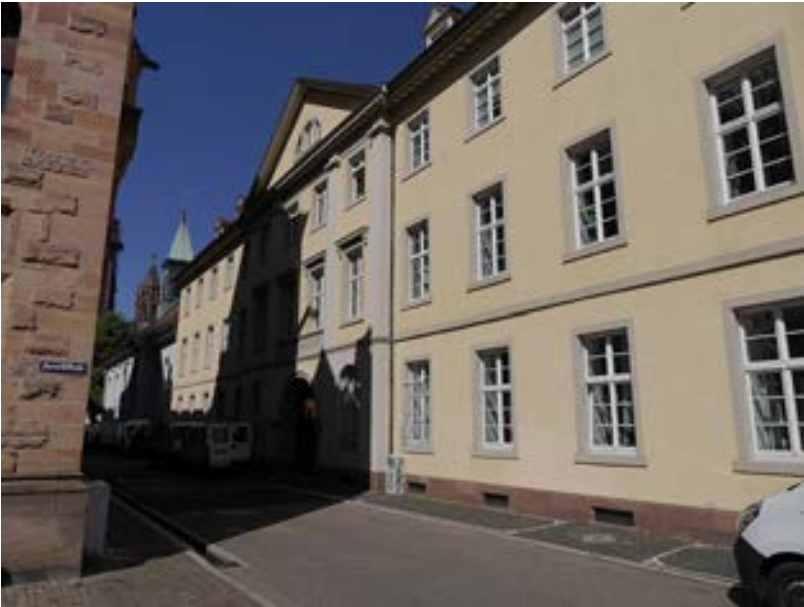
Herrenstraße 35a, Schoferstraße 01

Erzbischöfliches Konvikt und Kirche

Der langgestreckte, gut proportionierte Trakt zur Schoferstraße besitzt in der Mittelachse einen breiten Risalit mit rundbogigen Öffnungen, Pilastergliederung und Dreiecksgiebel; die restliche Fassade ist schmucklos bzw. wird durch ein flaches Gurtgesims und hochrechteckige Kreuzstockfenster gegliedert.

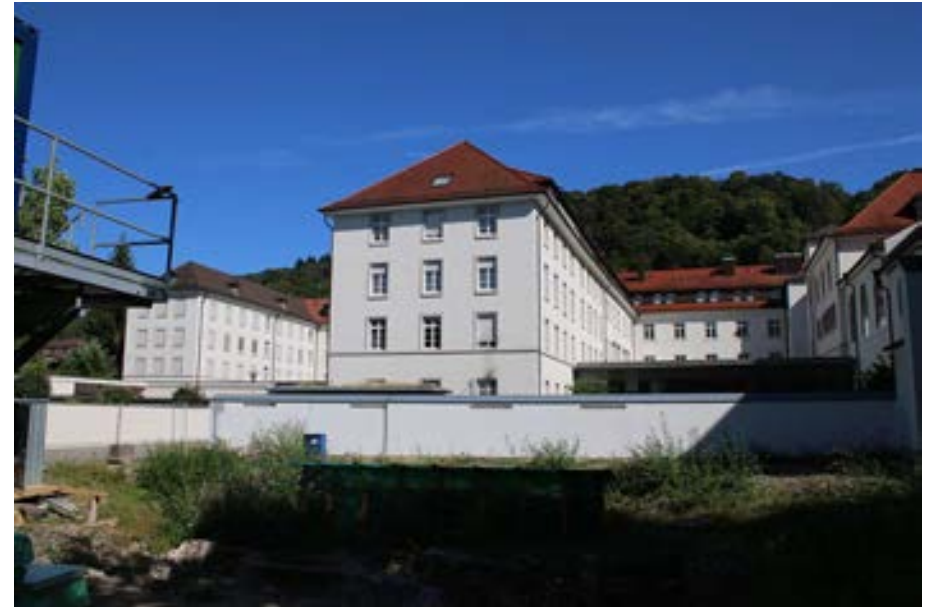
Herrenstraße 35a, Schoferstraße 01

Erzbischöfliches Konvikt und Kirche

Nach Nordosten, zur Hermannstraße bzw. zum Schlossbergring erstrecken sich jüngere Trakte (err. um 1929); sie sind jeweils viergeschossig und zeigen neben Walmdächern eine additive Reihung der Fensterachsen; sie umfassen gleichzeitig mehrere Höfe, darunter den alten Konviktgarten an der Schoferstraße, der wiederum über ein unter Denkmalschutz stehendes Portal zugänglich ist. Der alte Konviktgarten wird heute u.a. als Sportfläche genutzt, auch gibt es einige markante Einzelbäume dort.

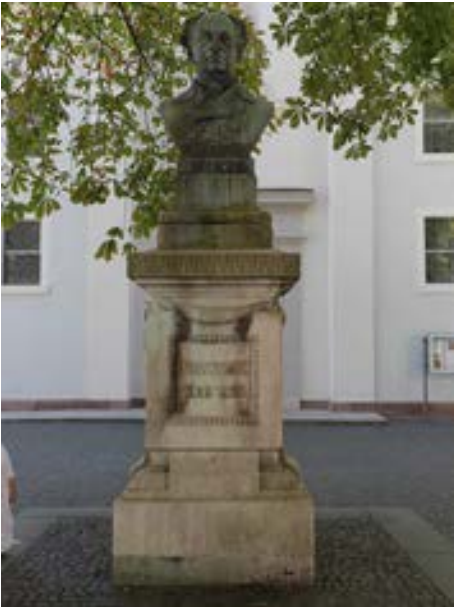
Herrenstraße 35a (vor)

Denkmal

Am Platz vor der Kirche des Erzbischöflichen Konvikts aufgestellte Büste des Theologen und Volksschriftstellers Alban Stolz (1802-1883), der 1845-48 Direktor des Konvikts war. Der helle Kalksteinsockel ist in klassizistischen Formen gestaltet und zeigt ein quadratisches Inschriftfeld mit Eierstabsrahmung und eine Girlande; die Büste ist in Bronze gegossen; aufgestellt in der 2. Hälfte des 19. Jh.

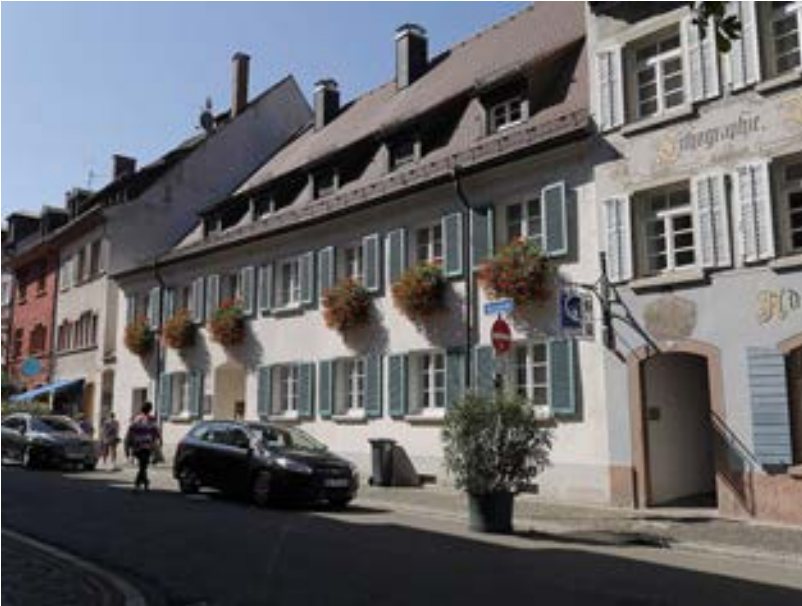
Herrenstraße 36

Erzb. Dompfarramt und Stadtdekanat

Langgestreckter, zweigeschossiger und traufständiger Satteldachbau mit Schleppegauern; schlichte, siebenachsige Putzfassade mit segmentbogigem Eingang mit tiefer Laibung sowie regelmäßig gereihten Fensterachsen; die Fenster mit geraden Sohlbänken, schlichten Gewänden und Klappläden versehen; älteres Gebäude wohl nach 1944 in weiten Teilen für das Erzb. Dompfarramt wieder aufgebaut und seit damals wenig verändert (u.a. Einbau neuer Sprossenfenster).
