Historische Ortsanalyse Gesamtanlage Freiburg im Breisgau

Auftraggeber: Stadt Freiburg i.Br. & Landesamt für Denkmalpflege im Regierungspräsidium Stuttgart
Auftragnehmerin: Alexandra Baier, transform Bamberg (2016/2017, aktualisiert 01/2018)

Historische Ortsanalyse Gesamtanlage Freiburg im Breisgau Denkmalpflegerischer Werteplan

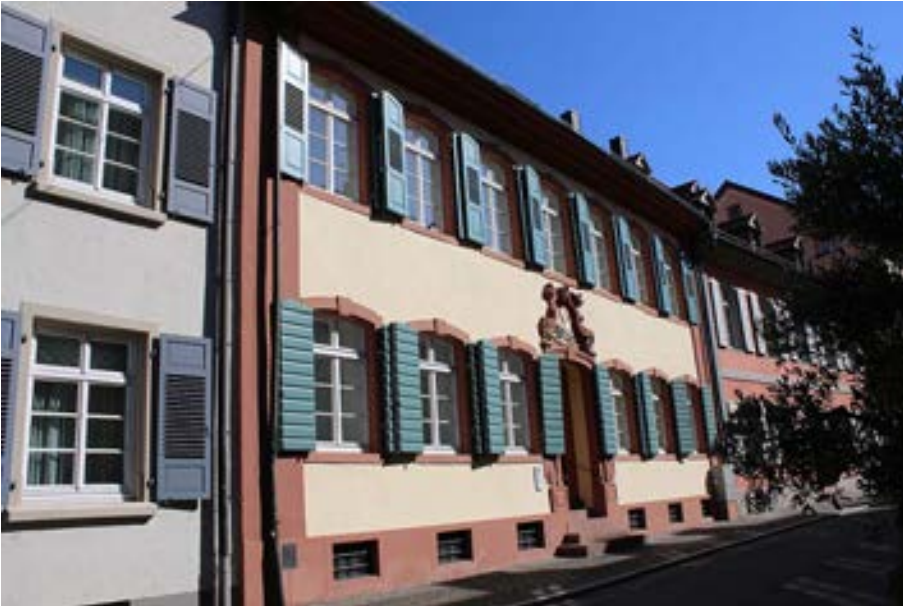
Herrenstraße 39

Wohnhaus, ehem. Palais, Haus zum Landeck

Zweigeschossiger, traufständiger Satteldachbau; die Putzfassade durch regelmäßig gereihte Fensterachsen bzw. mittig liegendes, von einem Stuckmedaillon bekröntes Portal symmetrisch gegliedert; der Kellersockel, die Ecklisenen und die segmentbogigen Keilsteingewänden farblich abgesetzt; im Inneren qualitätvolle Ausstattung des 18. Jhs. wie Treppe, Stuckdecken, Türen erhalten neben dem Gewölbekeller; seit 1697 zur Abtei Schuttern gehörig, um 1760 (neu) erbaut. Der rückwärtige, große Garten ist erhaltenswert.

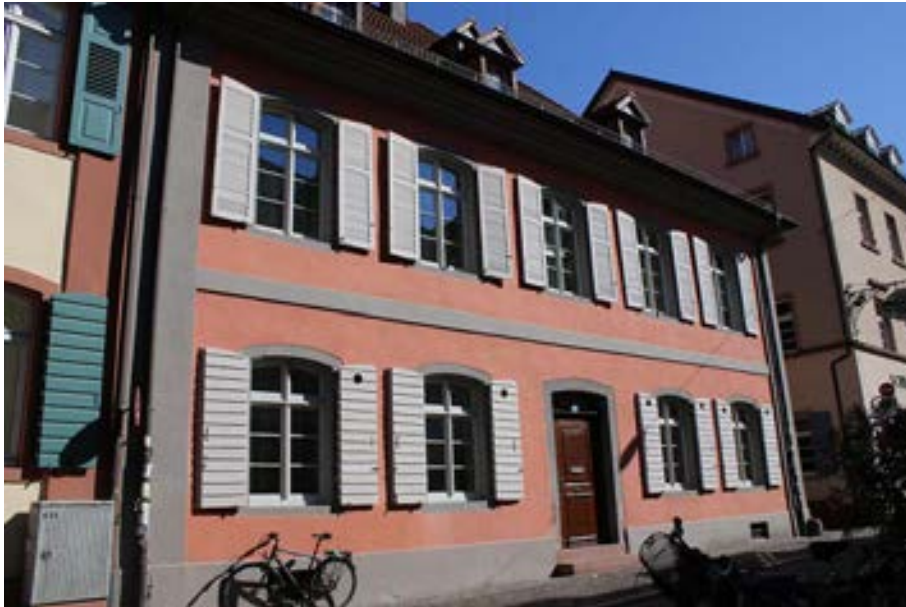
Herrenstraße 41

Stadtpalais, Haus zum Bärlapp

Sachgesamtheit bestehend aus Vorderhaus, Hof bzw. Garten mit Brunnen und Rückgebäude an der Münzgasse; das Wohnhaus zweigeschossig, traufständig mit einseitig abgewalmtem Satteldach mit Gaupen; fünfschichtige Fassade mit mittig liegendem Hauseingang mit Außenstufen; die Fenster mit segmentbogigen Gewänden und Klappläden versehen; im Inneren kreuzgratgewölbter Keller sowie qualitätvolle bauzeitliche Ausstattung wie Stuckdecken, Ofennischen, Kachelofen, Wandschränke, Türen; erbaut um 1800.

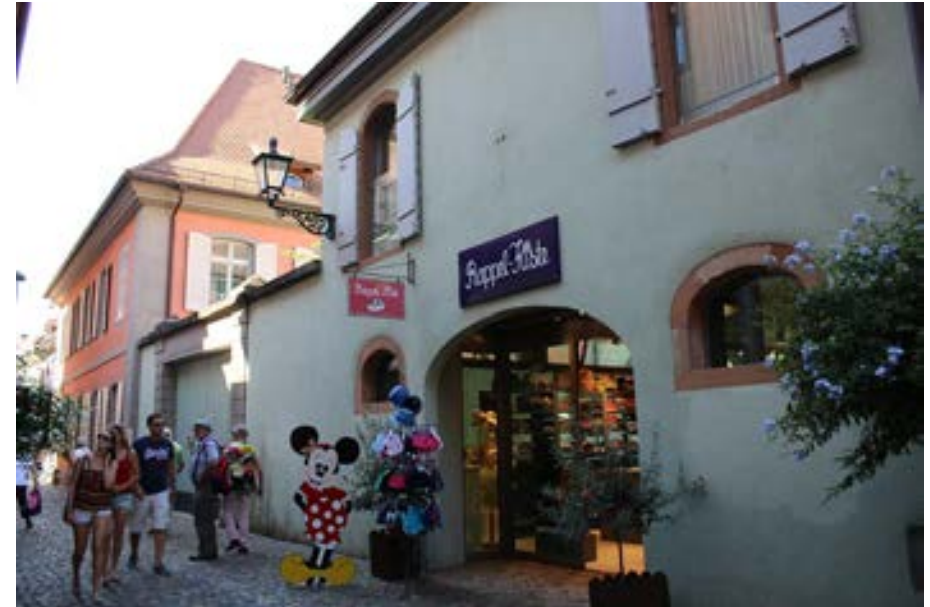
Herrenstraße 41

Rückgebäude des Haus zum Bärlapp

Sachgesamtheit bestehend aus Vorderhaus, Hof mit Brunnen und Rückgebäude; das Rückgebäude (siehe Bild) ist das ehemalige Kutscherhaus an der Münzgasse: Ein zweigeschossiger Walmdachbau mit tiefen Schleppegaupen zum Hof; das EG ebenfalls zum Hof hin zwischen schmalen Stützen geöffnet bzw. hier nachträglich ein von der Münzgasse zugänglicher Laden eingebaut; die Fassade verputzt und spärlich in Form von Rundbogenfenstern belichtet; errichtet um 1800 mit späteren Überformungen.

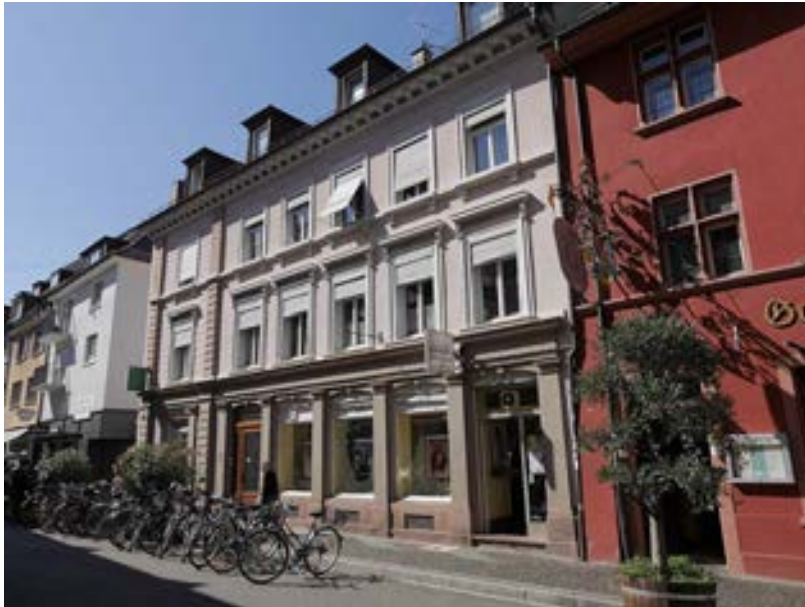
Herrenstraße 42, 44

Wohn- und Geschäftshaus, Haus zur großen Meise

An der Einmündung der Schusterstraße stehendes dreigeschossiges Eckgebäude aus zwei Hausteilen mit einseitig abgewalmtem Satteldach; die Putzfassaden durch regelmäßig angeordnete Fenster- und Türöffnungen und Gurtgesimse gegliedert; die Fassade zur Herrenstraße zusätzlich durch genutete Ecklisenen und Fensterverdachungen akzentuiert; aus dem Spätmittelalter erhalten sind der zweigeschossige Tiefkeller und an der Hoffassade ein Gruppenfenster; erstmals erw. 1460; 15. - 19. Jh. mit kleineren Überformungen.

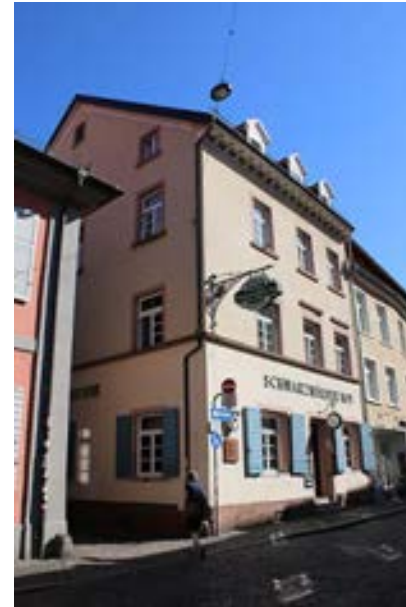
Herrenstraße 43

Hotel Schwarzwälderhof, Haus zum Schöttlin

In Ecklage zur Münzgasse liegende Sachgesamtheit bestehend aus dreigeschossigem Vorderhaus (Bild) und zweigeschossigem, schmalen Rückgebäude, jeweils mit Satteldach; an den Fassaden des 18. Jh. finden sich jeweils zahlreiche Fenstergewänden des 16. Jh.; unter dem Vorderhaus gibt es einen Tiefkeller mit abgefasten Holzstützen; erstmals erwähnt 1460; im Rückgebäude Schlussstein (bez. 1567) der Münze eingelassen, die seit 1567 hier ihren Sitz hatte; 15. - 20. Jh. einschl. Umbau des Zwischentrakts (kein KD).

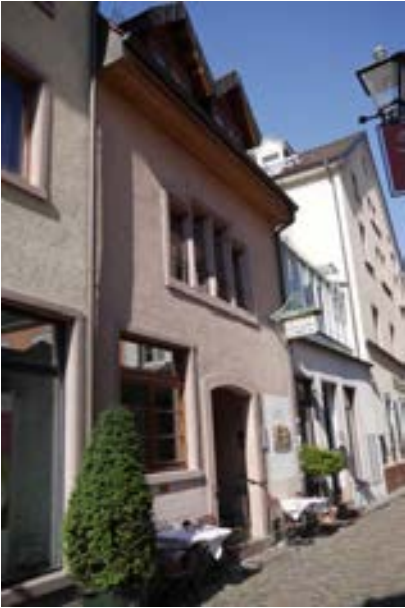
Herrenstraße 43

Hotel Schwarzwälderhof, Haus zum Schöttlin

Der zweigeschossige Rücktrakt an der Münzgasse ist traufständig und besitzt moderne Gaupen über einem weit auskragenden Kastengesims; die schlichte Putzfassade ist im 1. OG durch eine vierteilige Fenstergruppe akzentuiert; neben dem mittig liegenden Eingang ist der mit 1567 bez. Schlussstein der alten Münze in die Fassade eingelassen.

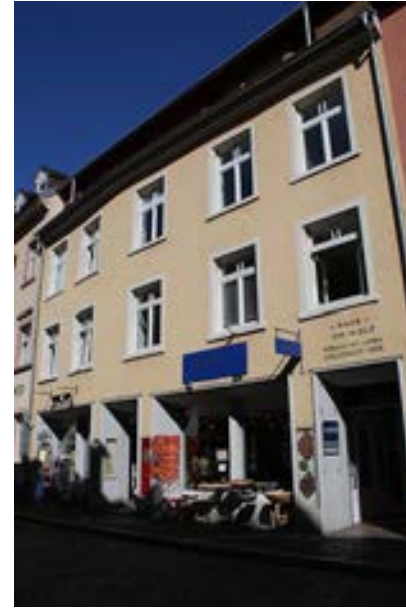
Herrenstraße 45

Wohn- und Geschäftshaus, Haus zum Wolf/zum Fuchs

Dreigeschossiger, traufständiger Satteldachbau mit schlichter, leicht abgewinkelter, fünfschiger Putzfassade; dieser Abknick und die Mauern des Tiefkellers sind Hinweise auf ursprünglich zwei eigenständige Häuser; zudem gibt es bis heute zwei Eingänge an der Herrenstraße, die jedoch, wie das gesamte EG (u.a. durch Ladeneinbauten) verändert wurden; im Inneren hat sich eine Treppe des 19. Jh. erhalten; das Gebäude erstmals erwähnt 1460 und bis ins 19./20. Jh. verändert; in jüngerer Zeit u.a. umfangreicher Dachausbau.

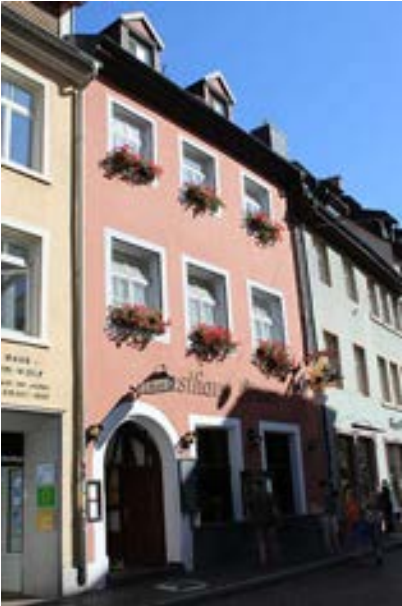
Herrenstraße 47

Haus zum Wasservogel, heute Gasthaus Löwen

Dreigeschossiger, traufständiger Satteldachbau mit Gaupen; schlichte, dreiachsige Fassade mit seitlichem Rundbogenportal und abgefasten Fenstergewänden; der zweigeschossige Tiefkeller erhalten; erstmals erwähnt 1460 und bis ins 19./20. Jh. wiederholt leicht verändert, u.a. Einbau einer Gaststätte, Dachausbau mit Gaupen.

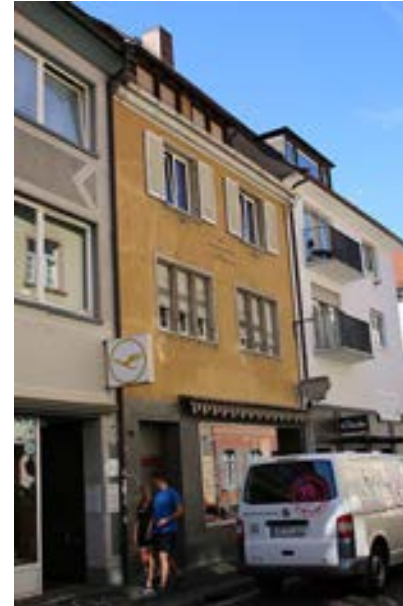
Herrenstraße 48

Keller des Hauses zum Hasensprung

Kulturdenkmal ist der von der Herrenstraße zurück versetzt liegende Gewölbekeller des Hauses zum Hasensprung (erstmalig erw. 1460); der Keller selbst aus dem 13. Jh. stammend und das Gebäude nachträglich mehrfach verändert bzw. in Teilen wohl nach 1944 wieder aufgebaut. Hierbei handelt es sich um einen dreigeschossigen Traufseitbau (erhaltenswert) mit ausgebautem Satteldach; die schlichte Putzfassade besitzt im 1. OG gotisierende Gruppenfenster; im EG gibt es einen Ladeneinbau aus den 1960er Jahren.

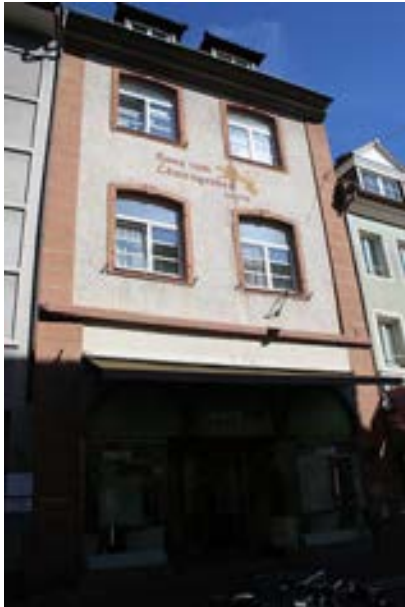
Herrenstraße 53

Wohn- und Geschäftshaus, Haus zur Löwengrube

Sachgesamtheit aus Vorderhaus und Torbau: Das dreigeschossige, zweiachsige Vorderhaus mit Satteldach; barockisierende Fassade mit rustizierten Ecklisenen, profiliertem Traufgesims und segmentbogigen Fenstergewänden mit Keilsteinen; im Inneren spätmittelalterliche und barocke Elemente erhalten, u.a. eine Fenstersäule und ein vom Hof zugänglicher zweigeschossiger Tiefkeller; an der Konvikstraße der Torbau mit großem Portal liegend; einst mit dem Nachbarhaus vereinigt; 15.-19. Jh. mit Überformungen.

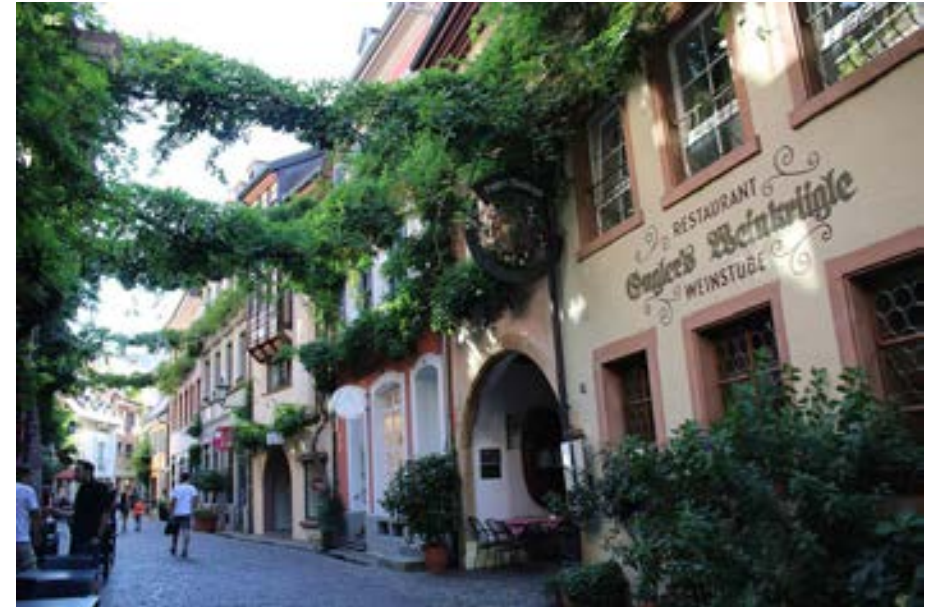
Herrenstraße 53

Wohn- und Geschäftshaus, Haus zur Löwengrube

Sachgesamtheit aus Vorderhaus und Torbau: Der Torbau an der Konvikstraße 12 (siehe Bild) liegend; mit breitem Sandsteingewände und gerader Holzdecke in der Durchfahrt. Über diese gelangt man heute in den Hof bzw. in die Gaststätte. Das Gebäude selbst wurde bis auf wenige Details (u.a. Fenstergewände) stark modernisiert.

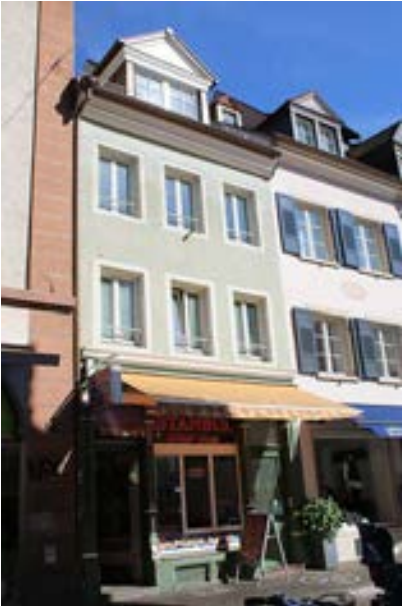
Herrenstraße 55

Wohn- und Geschäftshaus, Haus zum Stockfisch

Schmaler, dreigeschossiger und traufständiger Satteldachbau mit Zwerchhaus mit Dreiecksgiebelverdachung; schlichte, dreiachsige Fassade mit abgesetzten Putzfaschen und erneuerten Fenstern; im EG die Ladenzone mit gusseisernen Säulen des späten 19. Jahrhunderts erhalten; im Inneren zweigeschossiger Tiefkeller; erstmals erwähnt 1395 als Haus eines Küfers; bis Mitte des 15. Jahrhunderts mit Oberlinden 3 und 5 zusammengehörig.

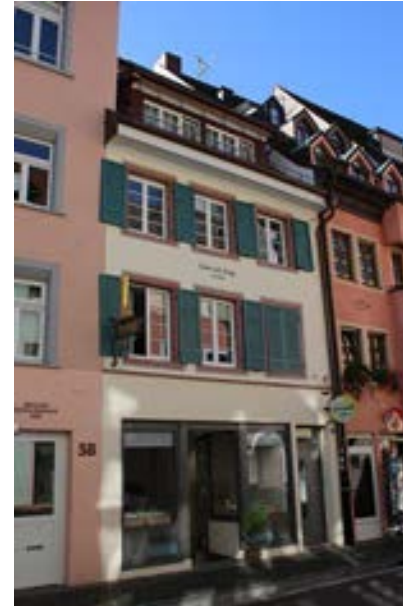
Herrenstraße 56

Wohn- und Geschäftshaus, Haus zur Felge

Schmaler, dreigeschossiger und traufständiger Satteldachbau mit jüngeren Ausbauten; im EG Ladeneinbau und seitlich liegender Hauseingang; die Putzfassade darüber regelmäßig in drei Achsen gegliedert und die Fenster hier mit schlichten Sandsteingewänden und Klapppläden versehen; der erhaltene Tiefkeller an der Rückseite des Hauses möglicherweise aus der Zeit vor der Stadtgründung stammend; in der nördl. Grenzwand Türbögen erhalten; erstmals erwähnt 1450; 13.-19. Jh. mit jüngeren Überformungen (EG, Fenster, Dach u.a.).

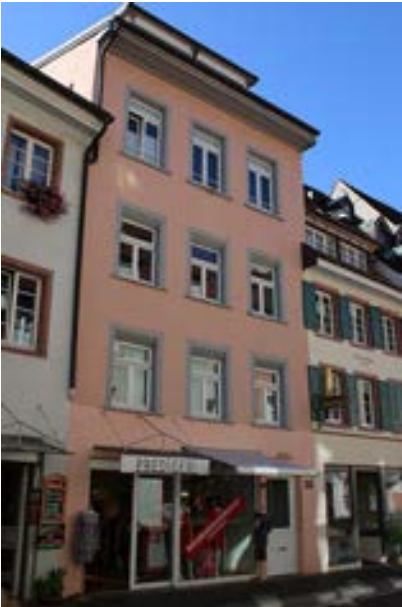
Herrenstraße 58

Wohn- und Geschäftshaus, Haus zum kleinen Lindeneck

Schmaler, viergeschossiger und traufständiger Satteldachbau mit jüngeren Ausbauten; im EG moderner Ladeneinbau und seitlich liegender Hauseingang; die Putzfassade darüber regelmäßig in drei Achsen gegliedert und die Fenster mit schlichten Gewänden versehen; im Inneren zweigeschossiger Tiefkeller mit eingeschossiger Erweiterung nach hinten, außerdem im 1. OG eine bemalte Balkendecke mit Einschubbrettern des 15. / 16. Jh. erhalten; das 3. OG nachträglich aufgesetzt; erstm. erwähnt 1460; 15.-19. Jh. mit Überformungen.

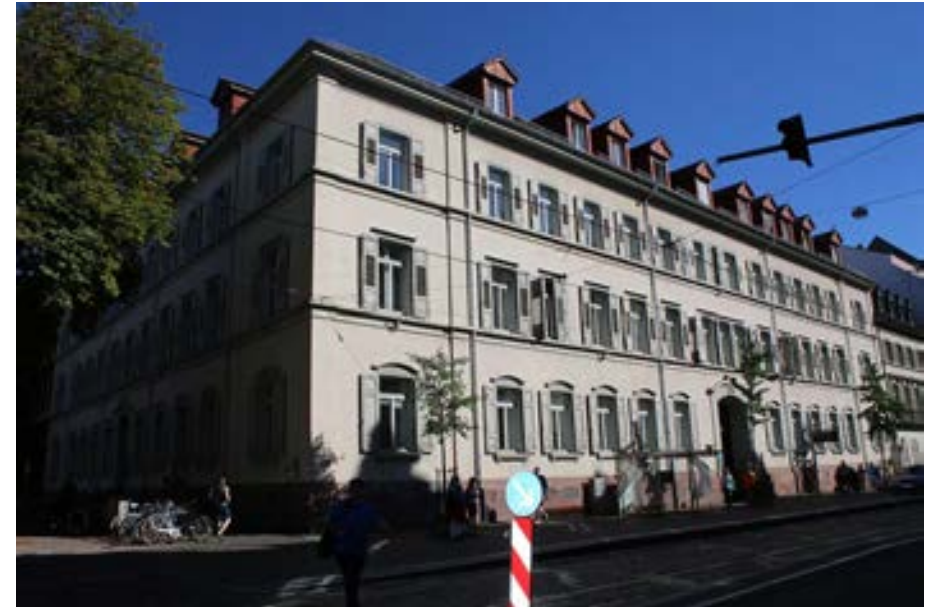
Holzmarkt 02, 02 (hinter), Kaiser-Joseph-Str. 257, 257a, 259

Amtsgericht, ehem. Bezirksgericht und Kaserne

Die Sachgesamtheit Justizzentrum entstand ab den 1840er Jahren. Das älteste Gebäude ist Kaiser-Joseph-Str. 257, 257 a (Bild), das als Bestandteil der Stephanievorstadt ab 1847 (nach Plänen von Heinrich Hübsch) als Bezirksstrafgericht erbaut wurde: Ein dreigeschossiges Eckgebäude mit Eckkrisaliten, die von flachen Pilastern eingefasst sind; die Fassaden jeweils symmetrisch gegliedert mit Eingang bzw. Durchfahrt (mit Wappen) auf der Mittelachse; in jedem Flügel u.a. eine parallelläufige Podesttreppen erhalten.

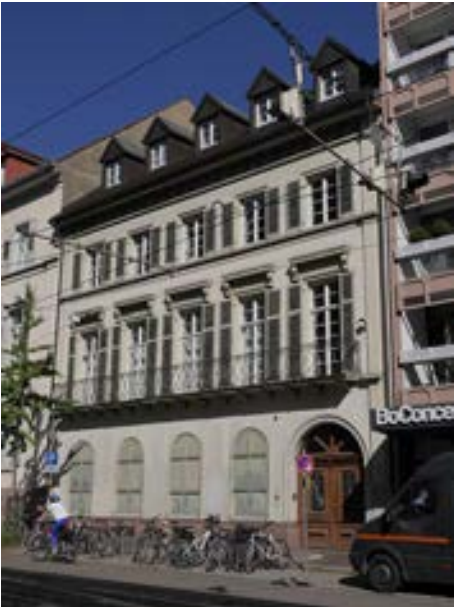
Holzmarkt 02, 02 (hinter), Kaiser-Joseph-Str. 257, 257a, 259
Kulturdenkmal gemäß § 2 DSchG (Sachgesamtheit)

Fassade eines Wohnhauses (Kaiser-Joseph-Straße 259)

Zur Sachgesamtheit "Justizzentrum" gehörende Fassade; dreigeschossig mit Rundbogenöffnungen im EG und ebensolcher Tordurchfahrt; im Hauptgeschoss sog. Fenstertüren hinter schmalen, die ganze Fassade einnehmendem Balkon mit Terracotta-Konsolen liegend; im Eingangsbereich steinerner Löwenkopf erhalten (wohl vom 1944 zerstörten Bertoldsbrunnen stammend); erbaut in den 1840er Jahren als typisches Tordurchfahrthaus der Stephanievorstadt, 1944 zerstört und 1982/83 die Fassade rekonstruiert.

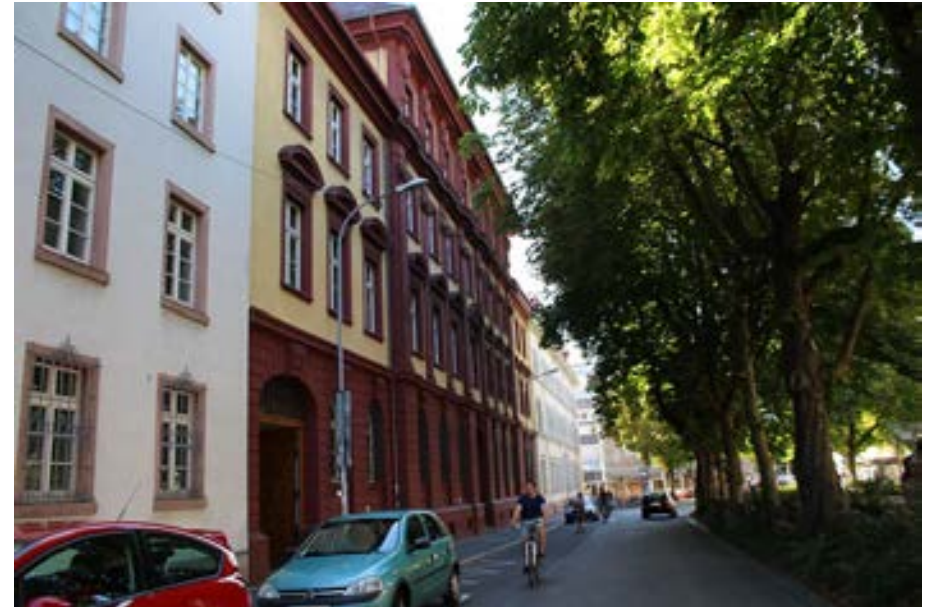
Holzmarkt 02, 02 (hinter), Kaiser-Joseph-Str. 257, 257a, 259
Kulturdenkmal gemäß § 2 DSchG (Sachgesamtheit)

Gerichtsgebäude, Amtsgericht mit Gefängnis

Zur SG "Justizzentrum" gehörig: Dreigeschossiger Bau auf winkelförmigem Grundriss mit symmetrischer Hauptfassade; an der Ostseite tonnengewölbte Durchfahrt zum rückwärtig gelegenen Gefängnis; der siebenachsige Mittelrisalit leicht vortretend und viergeschossig; bandrustiziertes EG mit Rundbogenöffnungen und in den Geschossen darüber Pilastergliederung; der schmale Haupteingang stammt noch vom Vorgängerbau, das ehem. hier stehende Amtsgefängnis; err. 1915-21 von Adolf Lorenz und Robert Edlmaier.

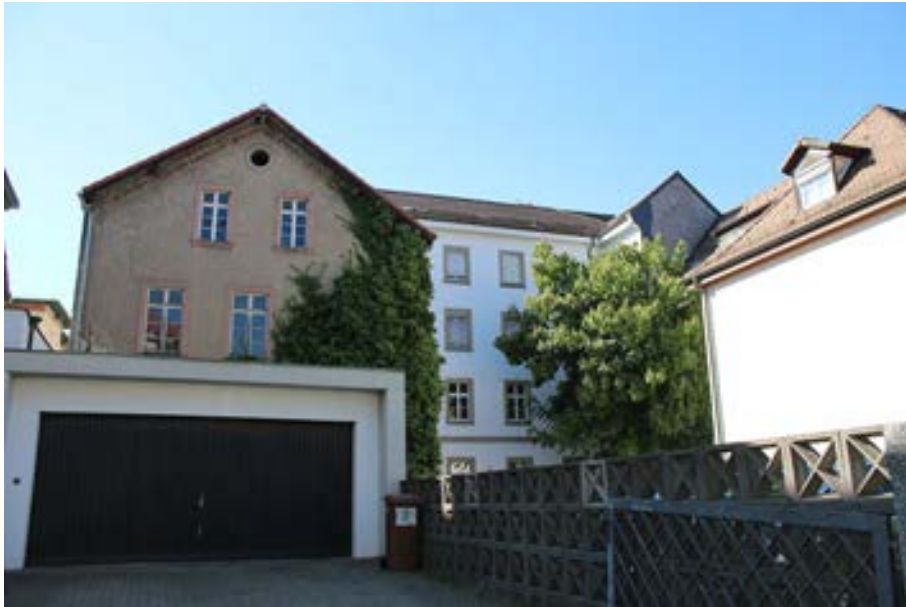
Holzmarkt 02, 02 (hinter), Kaiser-Joseph-Str. 257, 257a, 259
Kulturdenkmal gemäß § 2 DSchG (Sachgesamtheit)

Gefängnis, ehem. Frauengefängnis

Teil der Sachgesamtheit "Justizzentrum", das ehem. Frauengefängnis (nicht einsehbar), zuletzt Untersuchungsgefängnis, einschließlich Gefängnishof sowie Tor und Resten der Ummauerung des Gefängnishofes: Dreigeschossiger Bau auf Hausteinsockel; T-förmiger Grundriss, sehr flach geneigtes Dach. Erschließung der Zellen durch einen mittleren Flur; im Keller mehrere ursprüngliche Zellentüren erhalten. Erbaut in den 80er Jahren des 19. Jahrhunderts.

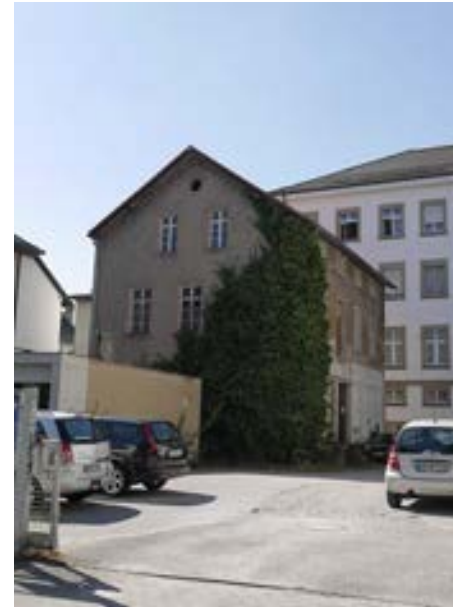
Holzmarkt 04 (bei)

Lagerhaus

Am Hof von Holzmarkt 4 stehender zweigeschossiger Satteldachbau über Kniestock; schlichte Putzfassade mit hochrechteckigen Sprossenfenstern aus der Erbauungszeit und nachträglich veränderten Öffnungen im EG. Am Ostgiebel kleine, runde Lüftungsöffnungen; errichtet im 4. Viertel des 19. Jh. als Lagergebäude und seit damals nur wenig verändert.

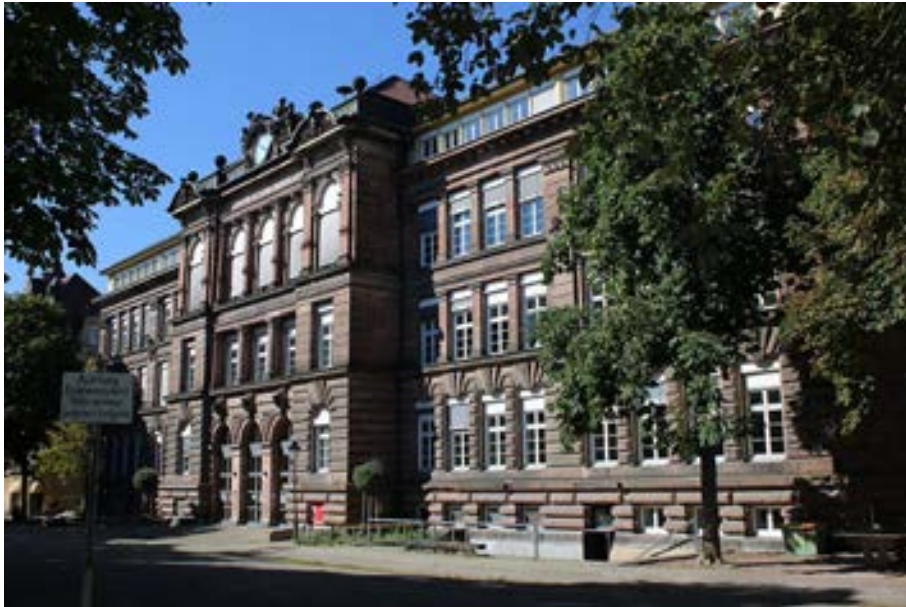
Holzmarkt 05

Goethe-Gymnasium, ehem. Höhere Mädchenschule

Großvolumiger, zwischen Adelhauser Straße und Holzmarkt stehender Schulbau; langgestreckte, symmetrisch ausgebildete Fassade mit gliederndem, fünfachsigem Mittelrisalit und eng gereihten Fensterachsen; die Fassade vom Sockel bis unter die Traufe plastisch dekoriert und dabei der Sockel und das 1. Hauptgeschoss sowie die beiden Obergeschosse zusammengefasst; errichtet 1890/1891 nach Plänen der Architekten Thoma, Ritter und Stamnitz für das Städtische Hochbauamt und nachträglich u.a. das Dach vollflächig ausgebaut.

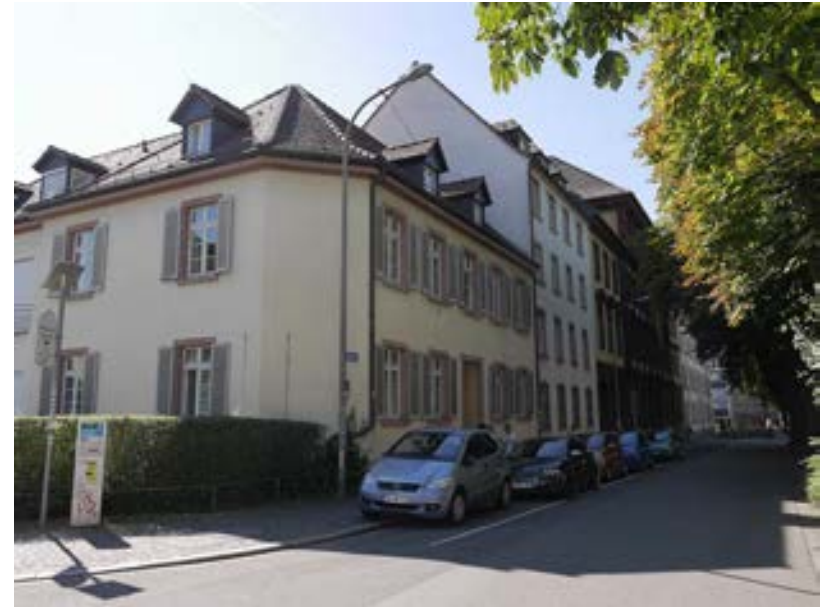
Holzmarkt 06

Verwaltungsgebäude

Zweigeschossiges Gebäude mit zur Ecke hin abgewalmtem Satteldach mit Gaupen; die Putzfassade durch hochrechteckige Fenster mit Sandsteingewänden regelmäßig in 5:2 Achsen gegliedert und zum Dach hin durch Kastengesims abgeschlossen; die Hauptfassade zum Holzmarkt symmetrisch gegliedert und hier der mittig liegende Eingang liegend; errichtet in den 1860er Jahren im Zuge der gründerzeitlichen Stadterweiterung und nach 1945 um rückwärtigen Seitenflügel erweitert.

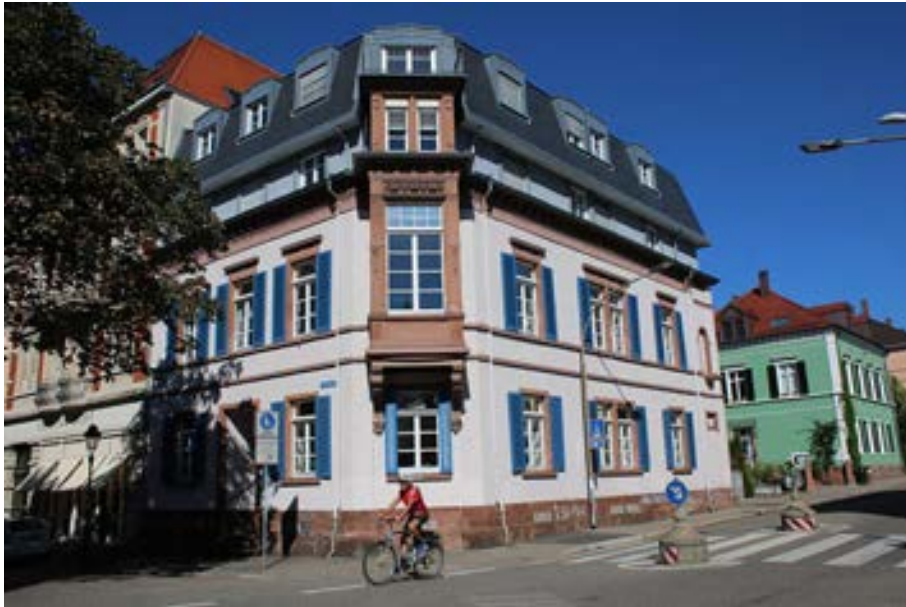
Holzmarkt 08

Wohnhaus

In Ecklage zur Wallstraße stehendes zweigeschossiges Gebäude mit steilem Mansarddach; die Fassade in 3:3 Achsen gegliedert, die abschrägte Ecke hingegen einachsiger und durch Erker betont; dieser Erker, wie auch der Sockel, die Gurtbänder, die Gewände und das Traufgesims (neu) mit Klappläden bzw. im 1. OG mit Verdachungen versehen; erbaut um 1870 im Zuge der südlichen Stadterweiterung und v.a. das Dach überformt bzw. dieses komplett neu aufgesetzt.

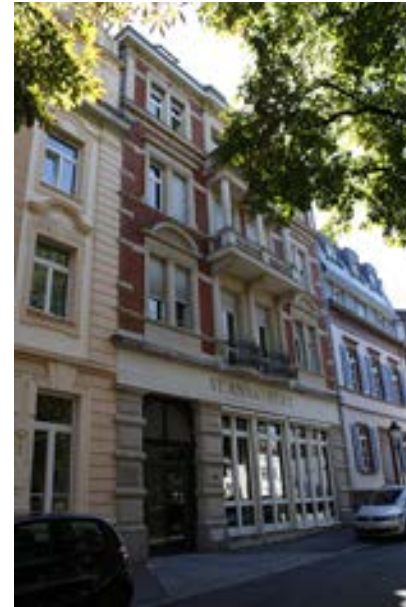
Holzmarkt 10

Wohnhaus

Viergeschossiger Traufseitbau mit Walmdach mit Gaupen; fein gestaltete Fassadengliederung aus Klinker und Naturstein; im hohen EG seitliche liegende Tordurchfahrt; die Betonung der Fassadenmitte erfolgt durch Balkone mit Säulendekoration; errichtet 1890/91 als Photographische Anstalt von C. Clare und v.a. im EG durch Einbau geschosshoher Fenster (mit breiten Profilen) nachträglich verändert. Das Gebäude wird heute durch das St. Anna Stift genutzt.

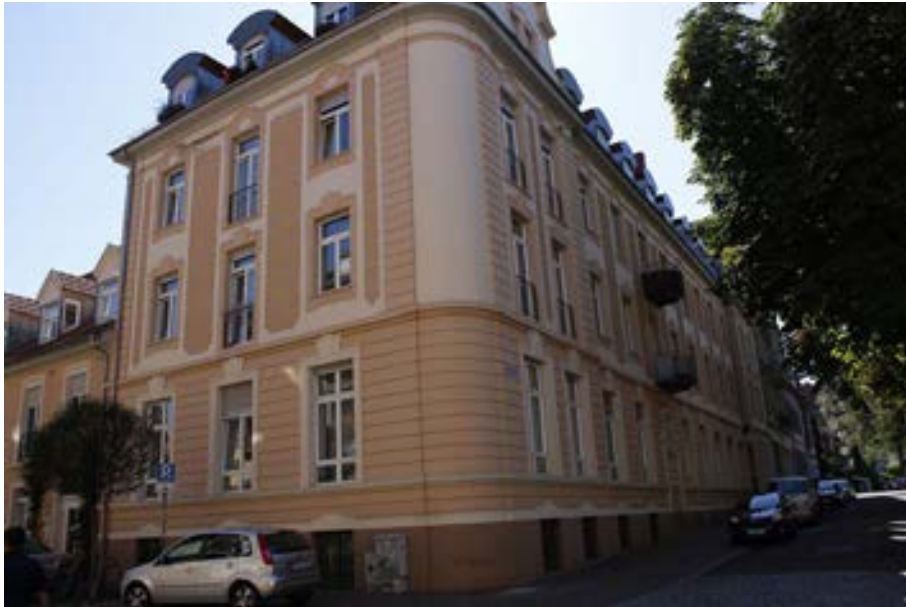
Holzmarkt 12

Altenheim, St. Anna-Stift

Zwei Adressen umfassender Gebäudekomplex: Das Hauptgebäude ein in Ecklage zur Adelhauser Straße stehender dreigeschossiger Trakt mit nach Norden hin abgewalmtem Satteldach mit jüngeren Gaupen; die regelmäßig in 3:12 Fensterachsen gegliederte und von zwei Eckrisalite mit Schweifgiebelaufsatz bekrönt; die Fassade in neobarockem Stil mit bandrustiziertem EG und die Obergeschosse zusammenfassenden Lisenen und Kammputzfelder gestaltet; err. 1913 von Lukas Geis; nachträgl. Dachausbau.

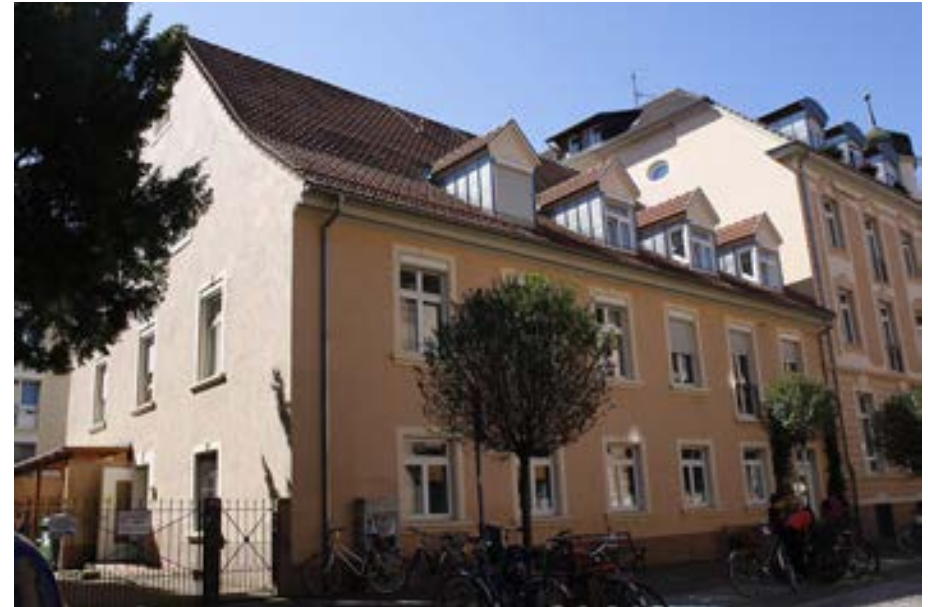
Holzmarkt 12

Altenheim, St. Anna-Stift

Zwei Adressen umfassender Gebäudekomplex: Der Nebentrakt zur Adelhauser Straße (siehe Bild), ein zweigeschossiger Traufseitbau mit Satteldach mit jüngeren Gaupen; schlichte, zur Adelhauser Straße hin sechssachsige Fassade mit Gewänden mit Keilstein und abschließendem profilierten Dachgesims; zum Hof hin die Fassade nachträglich um eine Achse erweitert bzw. das gesamte Gebäude in jüngerer Zeit modernisiert; errichtet Mitte des 19. Jh. mit jüngeren Überformungen.

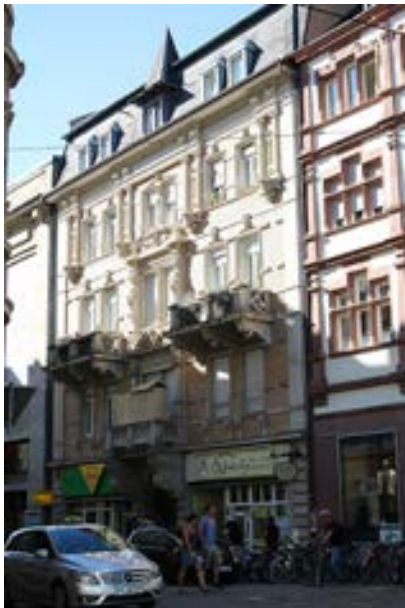
Humboldtstraße 01

Wohn- und Geschäftshaus

Viergeschossiger Traufseitbau mit Mansarddach mit Gaupen; reich gestaltete Fassade in Renaissanceformen, hergestellt aus Haustein und Klinker und durch Mittelrisalit und Balkone über massigen Steinkonsolen symmetrisch gegliedert; erbaut 1890 und nachträglich nur im EG verändert.

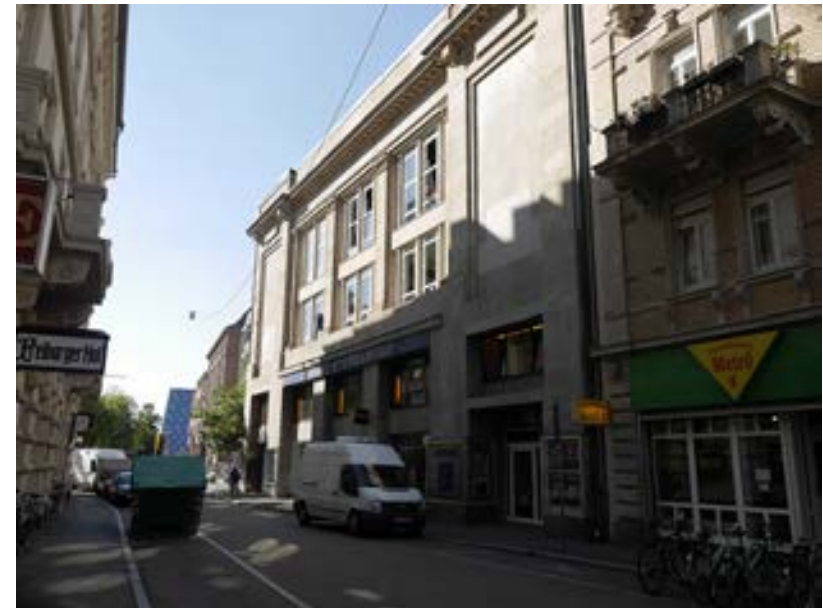
Humboldtstraße 03, Löwenstraße 8-14

Casino Freiburg, ehem. Gambrinushalle

Großer Gebäudekomplex zwischen Humboldt- und Löwenstraße; das Hauptgebäude (Bild) ein dreieinhalbgeschossiger Traufseitbau mit Satteldach; die in Stein verkleidete Fassade symmetrisch durch Eckrisalite gegliedert und das EG und das Zwischengeschoss sowie die beiden Obergeschosse mittelrisalitartig zusammengefasst bzw. durch Gruppenfenster zwischen Pilaster belichtet; errichtet um 1900 und damals reich verziert und von Dachaufsätzen bekrönt; in den 1940er Jahren oder später die Fassade weitgehend purifiziert.

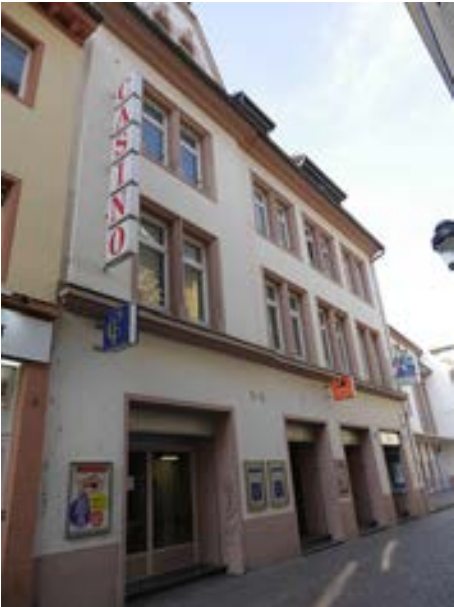
Humboldtstraße 03, Löwenstraße 8-14

Casino Freiburg

Dreigeschossiger Traufseitbau an der Löwenstraße mit flachem Seitenrisalit mit Blendgiebelaufsatz; die Fassade verputzt bzw. durch Gliederungselemente aus Sandstein gestaltet (Gesimsband, Traufgesims, Gewände); im EG vier große, nachträglich veränderte Zugänge liegend, darüber die aus der Erbauungszeit stammenden Zwillingsfenster erhalten; errichtet in der 2. Hälfte des 19. Jh. und in den 1950/60er Jahre bzw. später wiederholt leicht überformt.

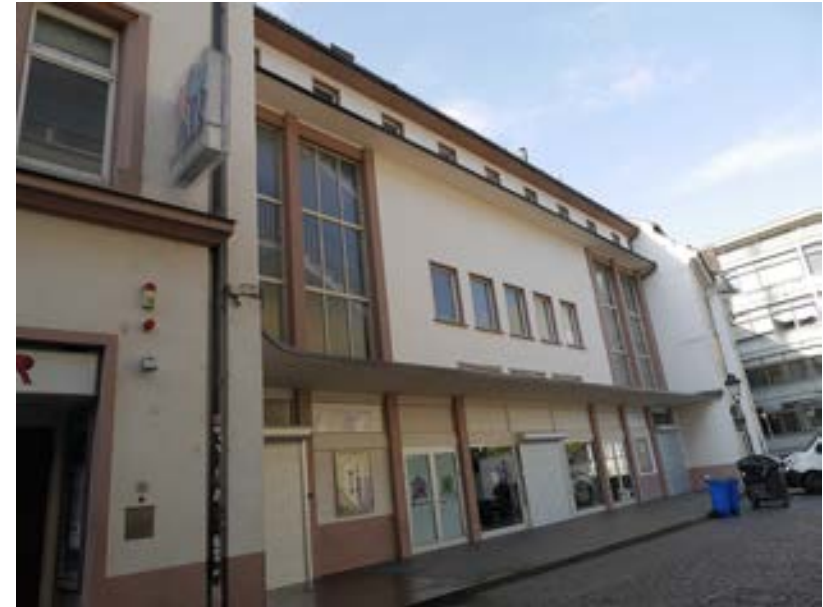
Humboldtstraße 03, Löwenstraße 8-14

Casino Freiburg

Drei- bis viergeschossiger Traufseitbau an der Löwenstraße mit rückwärtig anschließendem großen Saalbau; die Fassade (in Anlehnung an Humboldtstraße 3) durch verglaste seitliche Treppenhäuser symmetrisch gegliedert bzw. zum Dach und zum EG hin durch vorkragende Dächer betont; errichtet um 1960 und u.a. die EG-Fassade nachträglich verändert.

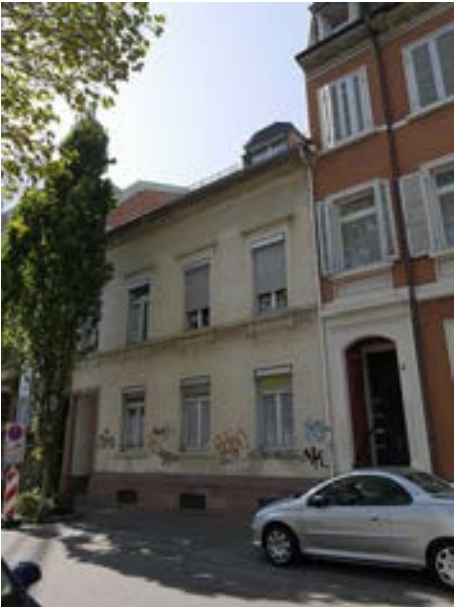
Im Grün 04

Wohnhaus

Zweigeschossiges, traufständiges Gebäude mit Satteldach; schlichte, vierachsige Putzfassade mit seitlich liegendem Hauseingang und abgesetztem Kellersockel; die Achsen regelmäßig gereiht und die OG-Fenster mit durchlaufendem Sohlbankgesims zusammengefasst; zusammen mit "Im Grün" 6 um 1870 als eines der ersten Wohngebäude an der Straße errichtet und nachträglich leicht überformt (Dachausbau, Fenster u.a.). Die Hoffassaden beider Gebäude sind weitgehend identisch gestaltet.

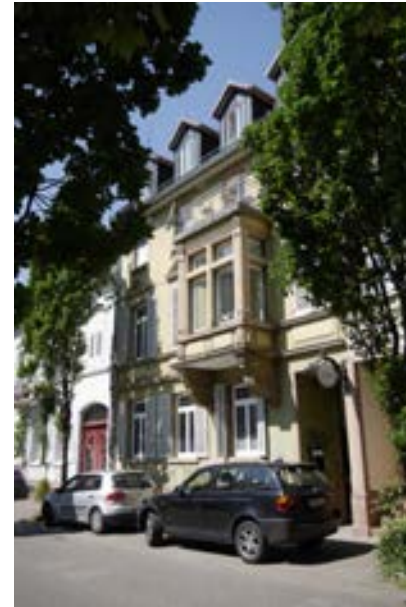
Im Grün 06

Wohnhaus

Dreigeschossiger, traufständiger Satteldachbau mit großen Gaupen; vierachsige Putzfassade mit seitlich liegendem Hauseingang und abgesetztem Kellersockel; die Achsen regelmäßig gereiht und das OG mit Fenster mit Dreiecksgiebelverdachungen und Erker akzentuiert; zusammen mit "Im Grün 4" um 1870 als eines der ersten Wohngebäude im Quartier errichtet und das Dach jüngst mit neuen Gaupen versehen.

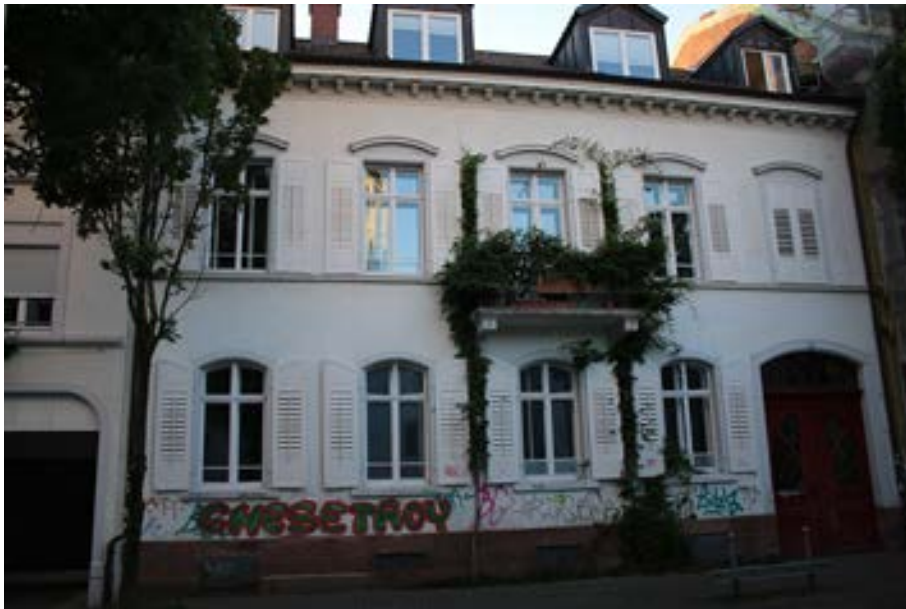
Im Grün 08

Wohnhaus und Rückgebäude

Das Vorderhaus traufständig, zweigeschossig mit Satteldach mit jüngeren Gaupen; strenge Fassadengliederung mit gleichmäßiger Achsreihung und die Horizontale betonenden Gesimsen; die EG-Öffnungen segmentbogig und alle Fenster mit Klappläden versehen; die Gebäudemitte durch Balkon mit schmiedeeisernem Gitter akzentuiert; errichtet zusammen mit dem zweigeschossigen Rückgebäude (nicht einsehbar) um 1870 und ca. zwischen 1920 und 1960 Nutzung durch die „Badische Filmfabrik“.

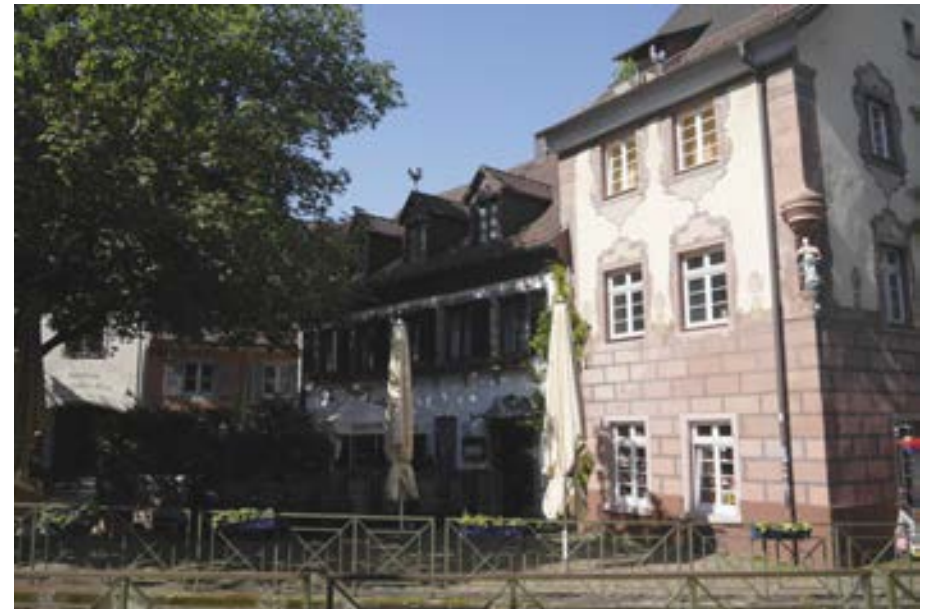
Insel 01

Wohnhaus, Haus zur Sichelschmiede

Anwesen bestehend aus Wohnhaus und Nebengebäuden; das Wohnhaus zweigeschossig mit Satteldach mit jüngeren Gaupen; an der Ostseite gekehltes Türgewände mit Datierung 1747 erhalten; kleiner Innenhof; erste Erwähnung 1460; 15.-19. Jh. mit jüngeren Veränderungen (u.a. Dach, Fassade).

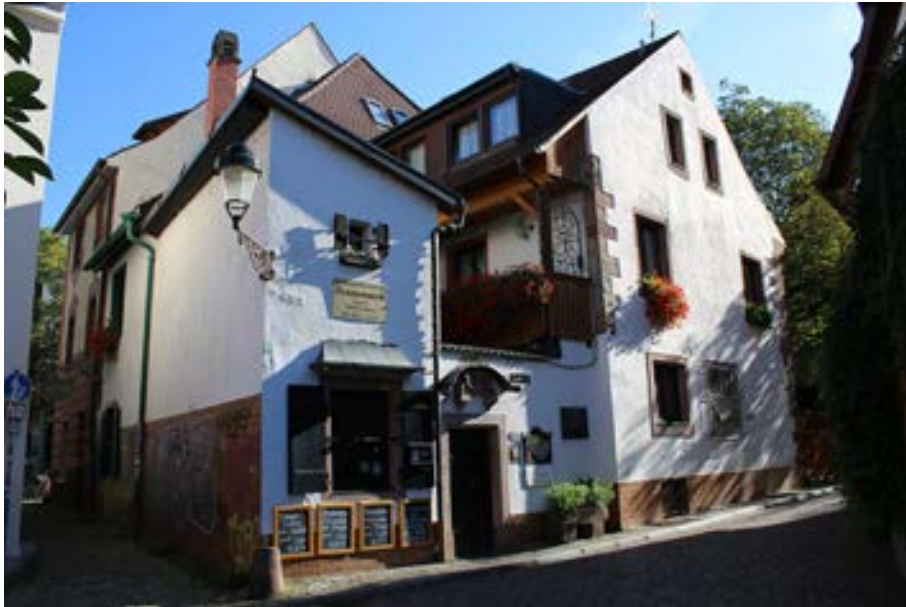
Insel 01

Wohnhaus, Haus zur Sichelschmiede

Die an der Marienstraße liegenden Nebengebäude umschließen den kleinen Innenhof. Dieser wird wiederum zur Straße hin durch eine kleine Mauer begrenzt; 15.-19. Jh. mit jüngeren Veränderungen (u.a. Dach, Fassade).

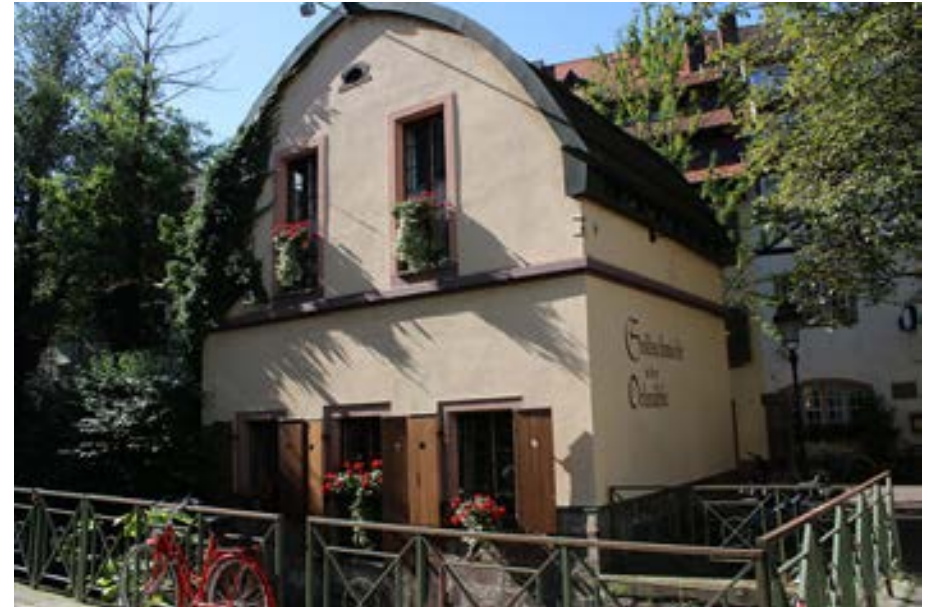
Insel 01a

Wohn- und Geschäftshaus, ehem. Ölmühle

Direkt am Gewerbekanal stehendes eingeschossiges Gebäude mit bombiertem Dach; die Fassade bis auf den Sandsteinsockel und die Gliederungselemente verputzt und zum Kanal hin durch drei bzw. zwei Öffnungen symmetrisch gestaltet; erstmals erwähnt 1697 (Mathis Keller, Weißgerber zur Ölmühle) und bis ins 19. Jh. leicht verändert. Heute befindet sich im Gebäude eine Goldschmiedewerkstatt mit Laden.

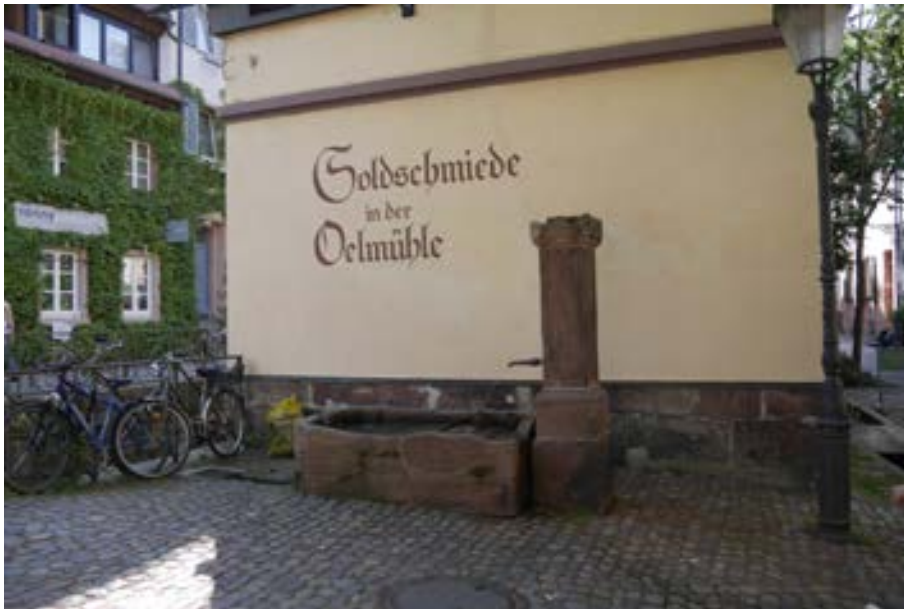
Insel 01a (bei)

Sandsteinbrunnen

Auf Höhe Ölmühle stehender Sandsteinbrunnen; bestehend aus langem Trog und an der Schmalseite anschließender Brunnensäule; 18./19. Jh.

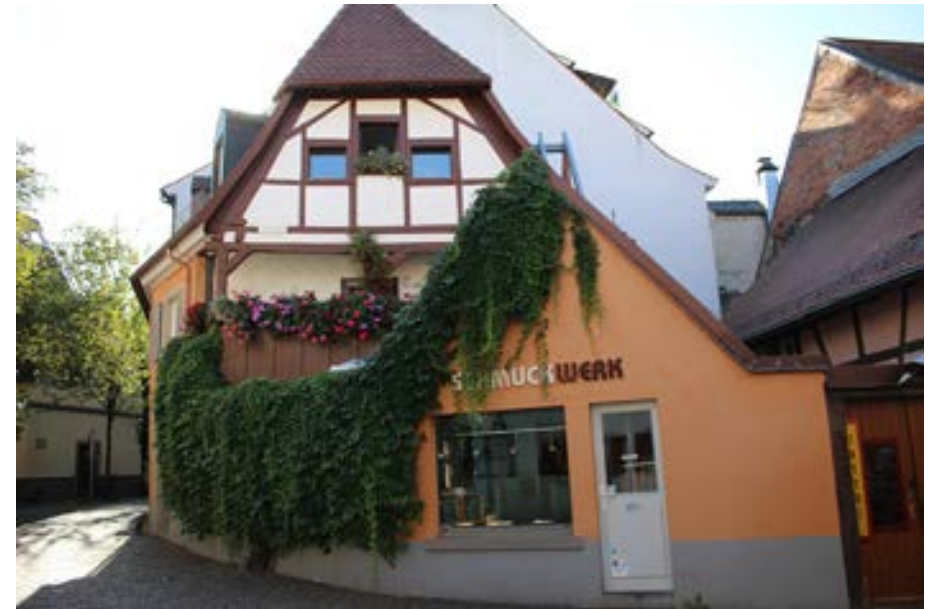
Insel 02

Wohnhaus, Rückgebäude und Hof, Haus zum Gerbereck

Sachgesamtheit bestehend aus zweigeschossigem Eckhaus mit Fachwerkgiebel und Galerie an der Westseite (ursprünglich zwei Gebäudeteile), kleinem Hof und zwei Nebengebäuden. Die Baugruppe im Kern spätmittelalterlich mit späteren Veränderungen; im 20. Jh. u.a. Dachausbau mit Gaupen und Erneuerung der Laube am Hauptgebäude, außerdem Umbau des giebelständigen Nebengebäudes zu Schmuckwerkstätte mit Laden.

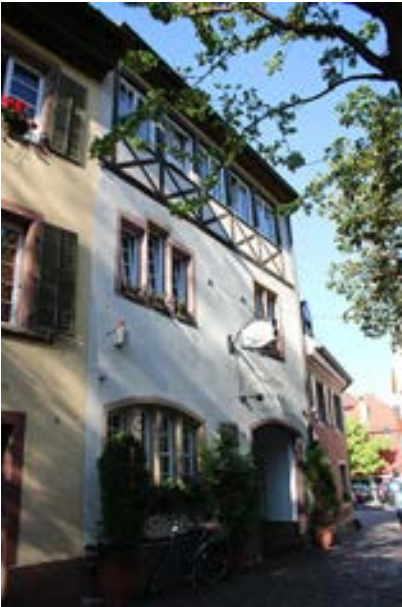
Insel 04

Wohn- und Geschäftshaus, Haus um rauhen Mann

Ursprünglich zweigeschossiger Traufseitbau; die Fassade in den beiden Hauptgeschossen verputzt und u.a. durch spätmittelalterliche Gruppenfenster in zwei Achsen gegliedert; im EG die Öffnungen segmentbogig; erstmals erwähnt 1460 als Haus eines Gerbers und trotz Brand (1971) dieser spätmittelalterlicher Kernbau erhalten; Fassade 15.-19. Jahrhundert bzw. das 3. OG (mit Fachwerk) nach 1971 aufgesetzt.

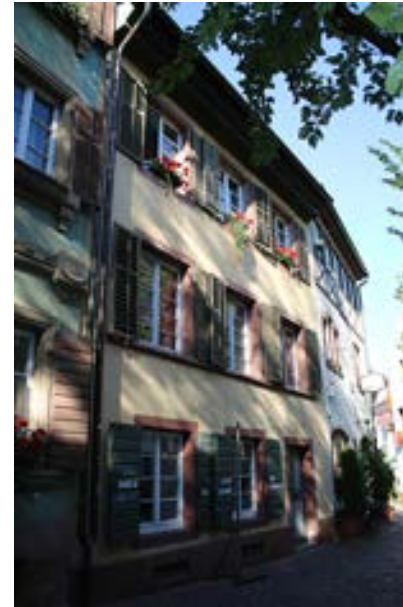
Insel 06, Adelhauser Straße 22

Wohnhaus, Haus zum Dachs

Auf einem äußerst schmalen, tiefem Grundstück stehende Sachgesamtheit aus Wohnhaus, Rückgebäuden und Hinterhaus. Das Vorderhaus (Bild) ein dreigeschossiger, dreiachsiger Traufseitbau unter steilem, modern ausgebautem Satteldach; die Fassadengestaltung des 18. Jh. weitgehend erhalten mit regelmäßigen Fensterachsen, Sandsteingewänden und Klappläden; niedriger, seitlich liegender Hauseingang; im Inneren ist u.a. ein Gewölbekeller erhalten; erste Erwähnung 1460; 15.-19. Jh. mit jüngeren Überformungen (v.a. Dach).

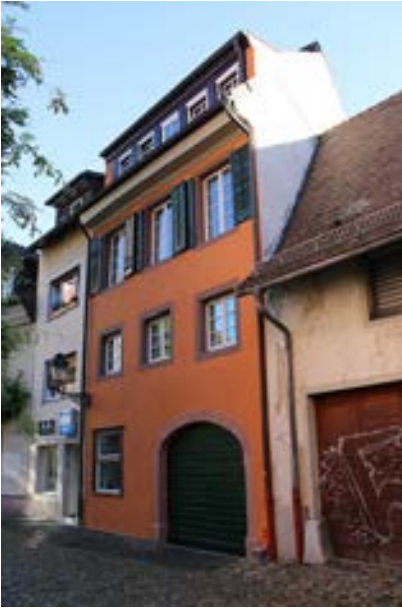
Insel 06, Adelhauser Straße 22

Wohnhaus, Haus zum Dachs

Das Hinterhaus zur Adelhauser Straße (Bild) ein dreigeschossiger, dreiachsiger Traufseitbau unter nachträglich ausgebautem Satteldach; das EG weitgehend fensterlos und hier ein breites Korbbogenportal liegend; die Geschosse darüber jeweils dreiachsig und das 1. OG (ehem. Lagergeschoss) mit quadratischen Öffnungen versehen; die langgestreckten Rückgebäude liegen hofseitig (nicht einsehbar); 15.-19. Jh. mit jüngeren Veränderungen u.a. im Dachbereich.

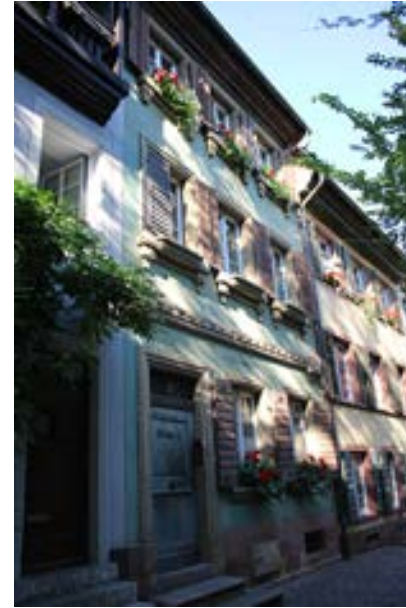
Insel 08

Wohnhaus mit Rückgebäude, Haus zum Bolz

Dreigeschossiger Traufseitbau unter weit vorkragendem Satteldach; über Kellersockel die dreiachsige, verputzte Barockfassade plastisch mit profilierten Gewänden, Gesimsen und Fensterrahmen gestaltet und die Fenster mit Klappläden versehen; seitlich liegender Hauseingang mit Treppenstufen und historischem Türblatt; im Inneren gewölbter Keller erhalten; die Erschließung der Geschosse erfolgt über eine außenliegende rückwärtige Treppe. Rückgebäude am gemeinsamen Hof mit Nr. 6; erste Erwähnung 1460; 15.-19. Jahrhundert.

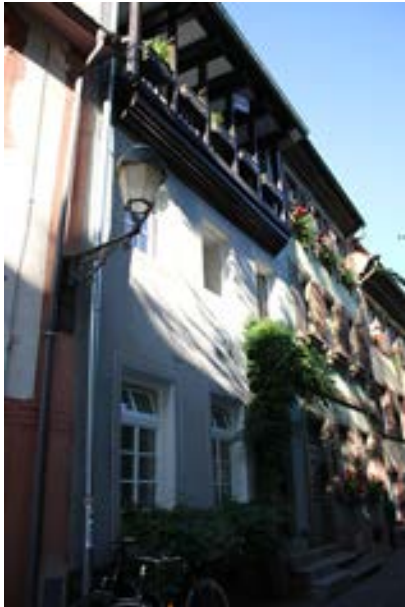
Insel 10

Wohnhaus, Haus zum blauen/ roten Hahn

Zweigeschossiges, traufständiges und drei Achsen breites Gebäude; moderner Dachausbau über einem kräftig profiliertem Traufgesims; die Fassadengliederung der Zeit um 1800 mit rechteckigen Fenster- und Türgewänden erhalten; die innere Substanz und Struktur ist die eines typ. Freiburger Handwerkerhauses seit dem späten Mittelalter; mit innerer Erschließung über Seitenflur und rückw. Treppenhaus; gewölbte Keller mit unterschiedl. Höhen; erwähnt 1439; 15.-19. Jh.; u.a. 1970er Jahre Dachausbau.
