Historische Ortsanalyse Gesamtanlage Freiburg im Breisgau

Auftraggeber: Stadt Freiburg i.Br. & Landesamt für Denkmalpflege im Regierungspräsidium Stuttgart
Auftragnehmerin: Alexandra Baier, transform Bamberg (2016/2017, aktualisiert 01/2018)

Historische Ortsanalyse Gesamtanlage Freiburg im Breisgau Denkmalpflegerischer Werteplan

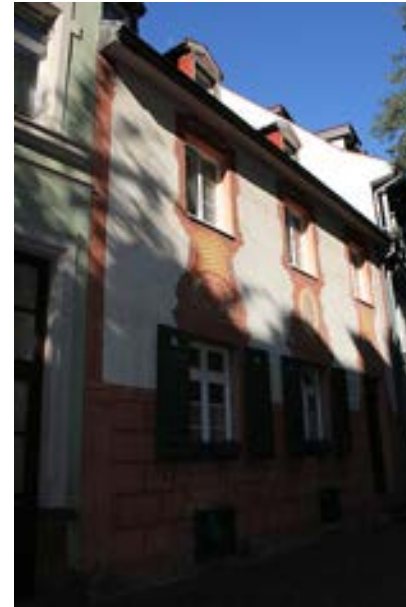
Insel 12

Wohnhaus, Haus zum grauen Wolf

Sachgesamtheit aus Vorderhaus, parallel dazu stehendem Rückgebäude und kleinem Hof; das Wohnhaus ein zweigeschossiger Traufseitbau mit Satteldach mit Gaupen; die dreiachsige Fassade mit dekorativer Scheinarchitektur des 18. Jahrhunderts (Malereien restauriert) versehen; der Gewölbekeller über rundbogiges Portal an der Rückseite zugänglich; erstmals erwähnt 1460 als Gerberhaus; 15.-19. Jh. mit leichten Überformungen (u.a. Einbau neuer Fenster).

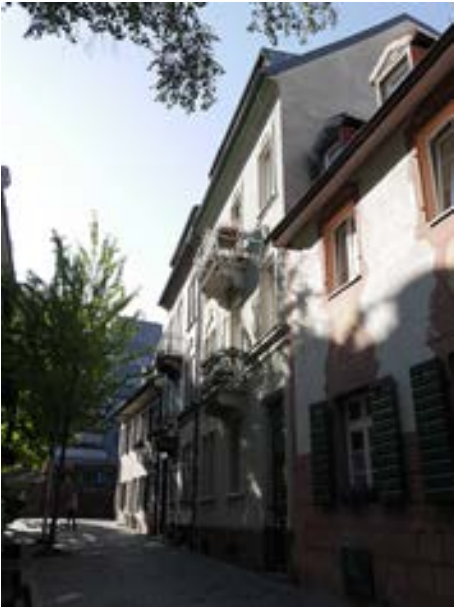
Insel 14

Wohnhaus

Dreigeschossiger Traufseitbau mit Satteldach mit großer Gaube; die dreiachsige Putzfassade achsensymmetrisch mit dem Nachbarhaus Insel 16 gestaltet und durch zwei übereinander liegende Balkone über Steinkonsolen und kräftig profilierte Gesimse gegliedert; die östliche Achse durch Doppelfenster risalitartig hervorgehoben; errichtet zusammen mit Insel 16 im 4. Viertel des 19. Jhs.; Fassade nachträglich z.T. leicht vereinfacht, Dachausbau mit Gaube.

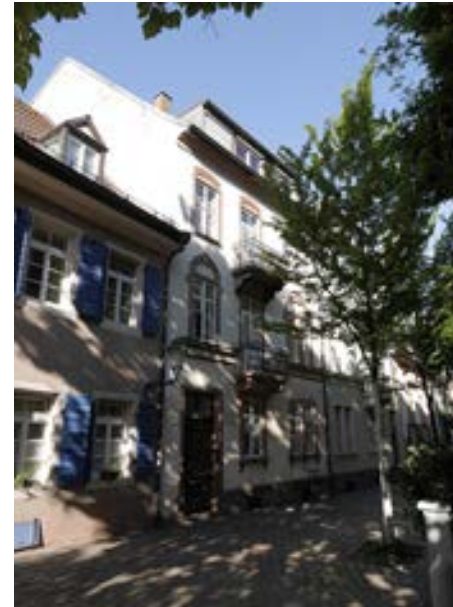
Insel 16

Wohnhaus

Dreigeschossiger Traufseitbau mit Satteldach mit großer Gaube; die dreiachsige Putzfassade achsensymmetrisch mit dem Nachbarhaus Insel 14 gestaltet und durch zwei übereinander liegende Balkone über Steinkonsolen und kräftig profilierte Gesimse gegliedert; die westliche Achse durch Doppelfenster risalitartig hervorgehoben; die wohl noch bauzeitlichen Kastenfenster besitzen in allen Geschossen gestaltete Sandsteinrahmungen; errichtet mit Insel 14 im 4. Viertel des 19. Jh. und bis auf den Dachausbau kaum verändert.

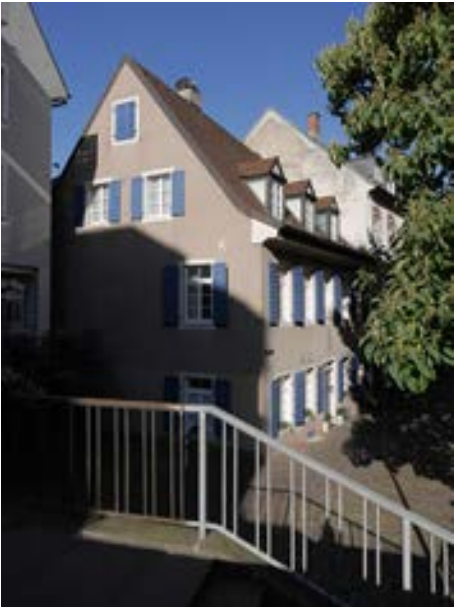
Insel 18

Wohnhaus, Haus zum roten Radwecken

An drei Seiten frei stehender Satteldachbau mit Gaupen; verputzte Fassade mit regelmäßiger Achsenreihung und stehenden Fensteröffnungen mit Klapppläden sowie kräftigem Traufgesims; mittig liegender Hauseingang mit Steingewände, darin bez. 1672; damals über mittelalterlichem Vorgängerbau umgebaut und im 19./20. Jh. nur leicht verändert (Putz, Dachausbau, Erneuerung Sprossenfenster). Der Keller mit tieferem Vorder- und flacherem Rückbereich ist erhalten. Das Haus erstmals erwähnt 1460 als Haus zweier Gerber.

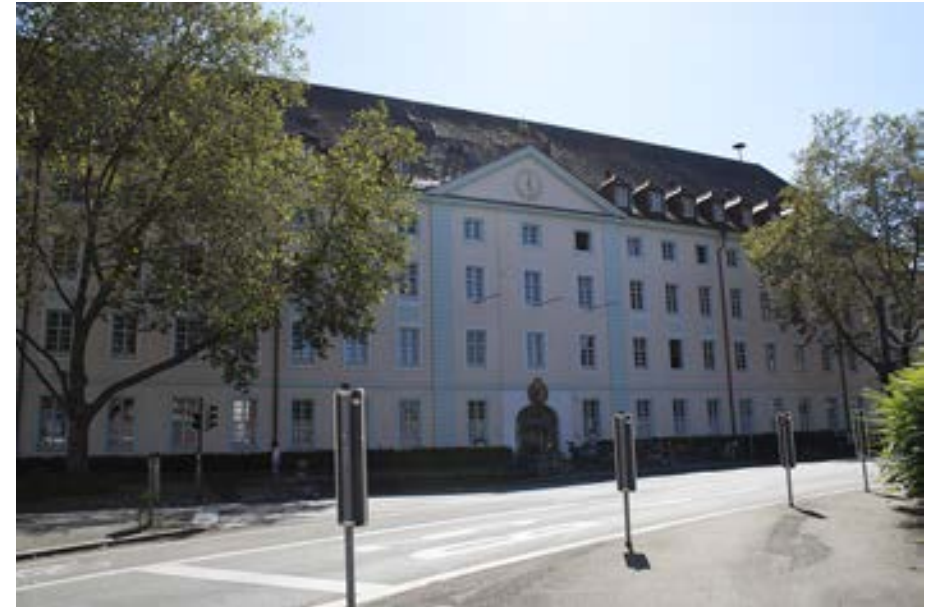
Kulturdenkmal gemäß § 2 DSchG (Gebäude)

Verwaltungsgebäude, sog. Karlskaserne

Zwischen der Altstadt und der Zähringer Vorstadt stehende ehem. Karlskaserne, ein breit gelagerter, viergeschossiger Traufseitbau mit Walmdach mit Gaupen; verputzte Lochfassade mit additiver Reihung der Fensterachsen; die Gebäudemitte durch dreiachsigen Mittelrisalit mit Dreiecksgiebelverdachung und rustizierten Lisenen betont und darin das Hauptportal mit Wappen der breisgauischen Stände angebracht; die barocke Kaserne (urspr. vierflügelige Anlage) 1944 zerstört und 1950 davon der westliche Trakt wieder aufgebaut.

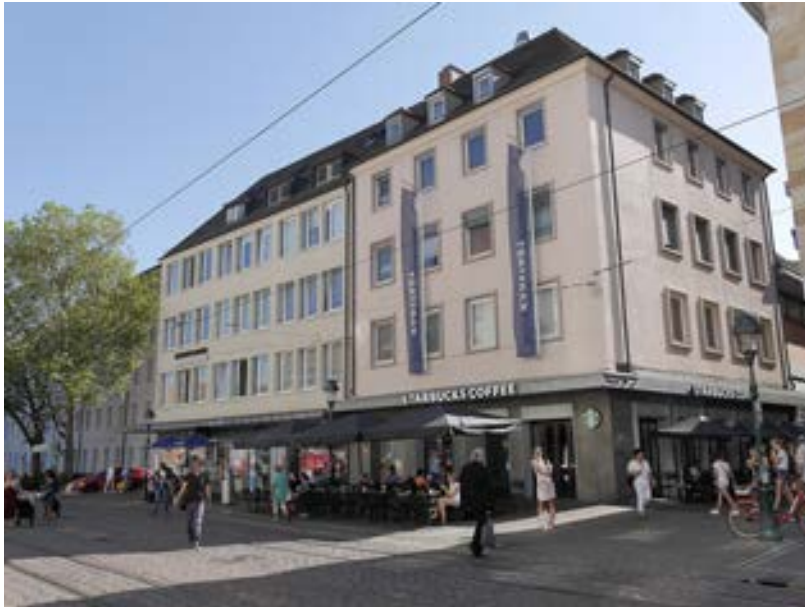
Kaiser-Joseph-Straße 145-147 und 149

Geschäftshaus, Bürogebäude

Am nordöstlichen Eingang der Kaiser-Joseph-Straße stehende viergeschossige Mansarddachbauten; die Ladenzonen jeweils im EG mit Stein verkleidet bzw. verglast, darüber die verputzten Lochfassaden mit regelmäßig gereihten Fensterachsen liegend; die Fensterrahmung bei Nr. 149 aus der Fassade hervortretend, während bei Nr. 145-147 die Fenster eng gereiht sind, was der Fassade eine horizontale Betonung verleiht; Wiederaufbau der späten 1950er/frühen 1960er Jahre und nachträglich (v.a. im EG) leicht verändert.

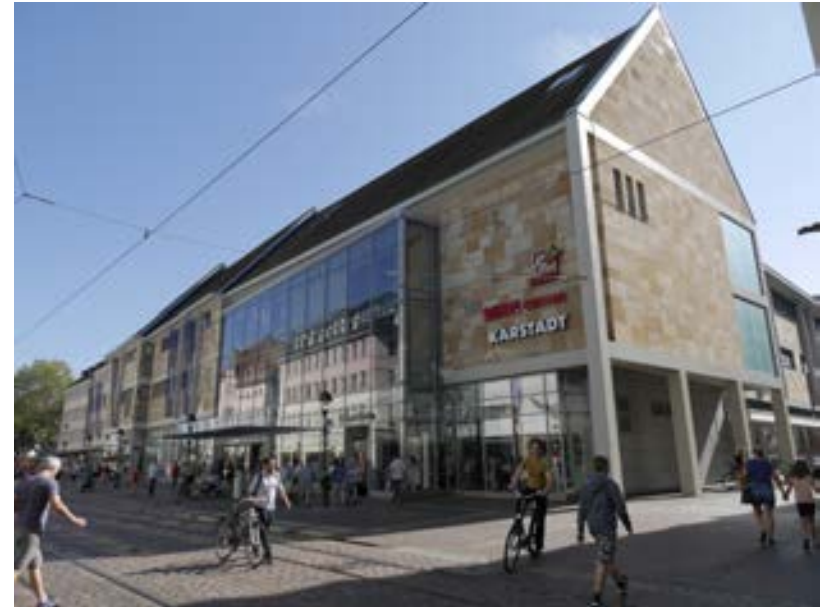
Kaiser-Joseph-Straße 165

Geschäftshaus, ehem. Kaufhaus Hertie

Mehrere Parzellen umfassender, dreigeschossiger Satteldachbau; die breit gelagerte, mit Sandsteinplatten verkleidete Fassade und die Dächer jeweils gestaffelt angeordnet und durch hoch sitzende, horizontale Fensterbänder insgesamt rhythmisch gegliedert; dem ursprünglichen Entwurf wurde die Fassaden bündige Arkadenverglasung und der südliche Glasvorbau hinzugefügt; insgesamt gut an die Freiburger Bautradition angepasster Wiederaufbau der 1960er Jahre mit leichten nachträglichen Veränderungen.

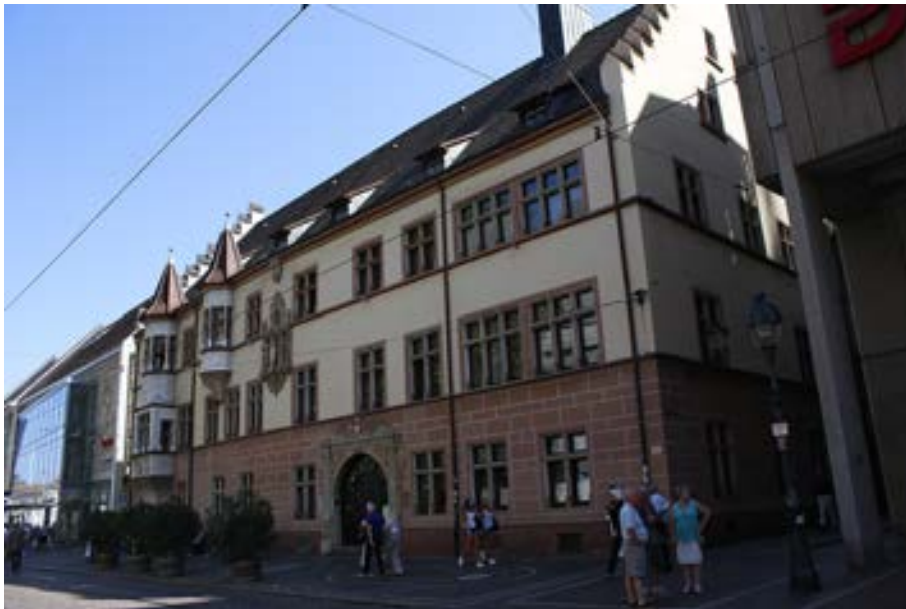
Kulturdenkmal gemäß § 12 DSchG (Gebäude)

Verwaltungsgebäude, sog. Basler Hof

In Ecklage zum Münsterplatz stehende dreigeschossige Vierflügelanlage mit Satteldach und Staffelgiebeln; die reich verzierte, breit gelagerte Hauptfassade ist durch Gesimse, Gruppenfenster mit Steingewänden, über die Traufe reichende Erker sowie ein rundbogiges Hauptportal gegliedert und zeigt im EG eine aufgemalte Rustizierung; hofseitig ein Treppenturm liegend; 1494 anstelle als Stadtpalais durch Konrad Stürzel von Buchheim erbaut bzw. umgestaltet, 1944 zerstört und bis 1951 nur noch tlw. in alten Formen wieder aufgebaut.

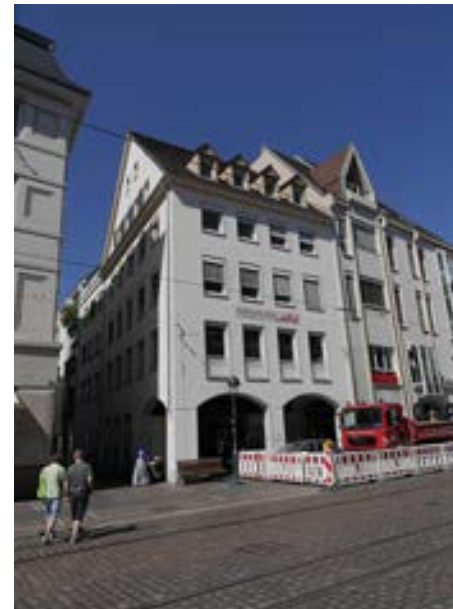
Kaiser-Joseph-Straße 168

Wohn- und Geschäftshaus

Am nördlichen Eingang der Kaiser-Joseph-Straße bzw. in Ecklage zur Weberstraße stehender viergeschossiger Satteldachbau mit über den Fensterachsen sitzenden Gaupen; die Ladenzone durch stichbogige EG-Arkaden geöffnet und darüber die verputzte Lochfassade hierarchisch durch unterschiedlich große Fenster gegliedert, abschließend stark profiliertes, giebelseitig umlaufendes Traufgesims; Wiederaufbau der späten 1950er/frühen 1960er Jahre.

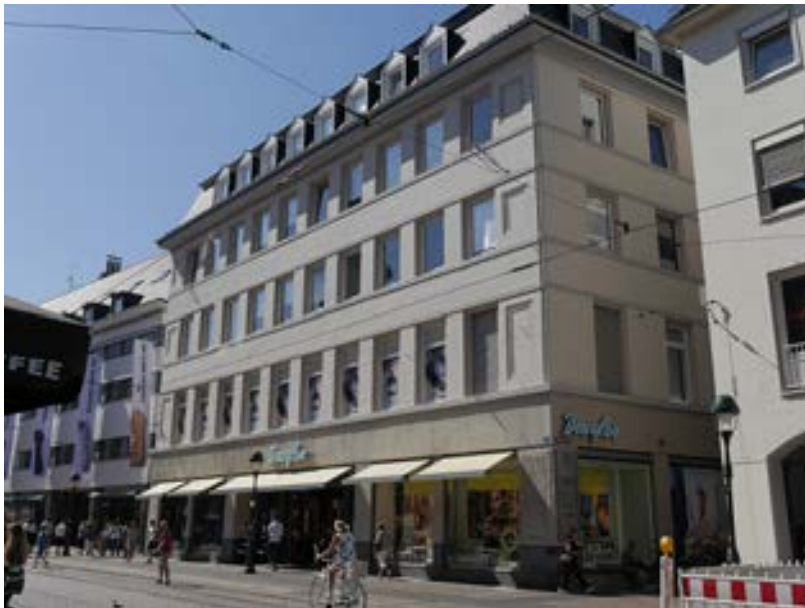
Kaiser-Joseph-Straße 170

Wohn- und Geschäftshaus

Über zwei Parzellen frei stehender viergeschossiger Mansarddachbau mit Gaupenreihe; die Ladenzone im EG mit Stein verkleidet bzw. verglast, darüber die verputzte Lochfassade mit regelmäßig gereihten Fensterachsen zwischen umlaufenden Gurtgesimspaaren liegend; die Gebäudeecke durch eingelassene, gestufte Wandflächen betont bzw. das 1. OG aufgrund der größeren Fensteröffnungen deutlich als Hauptgeschoss ausgebildet; Wiederaufbau der späten 1950er/frühen 1960er Jahre.

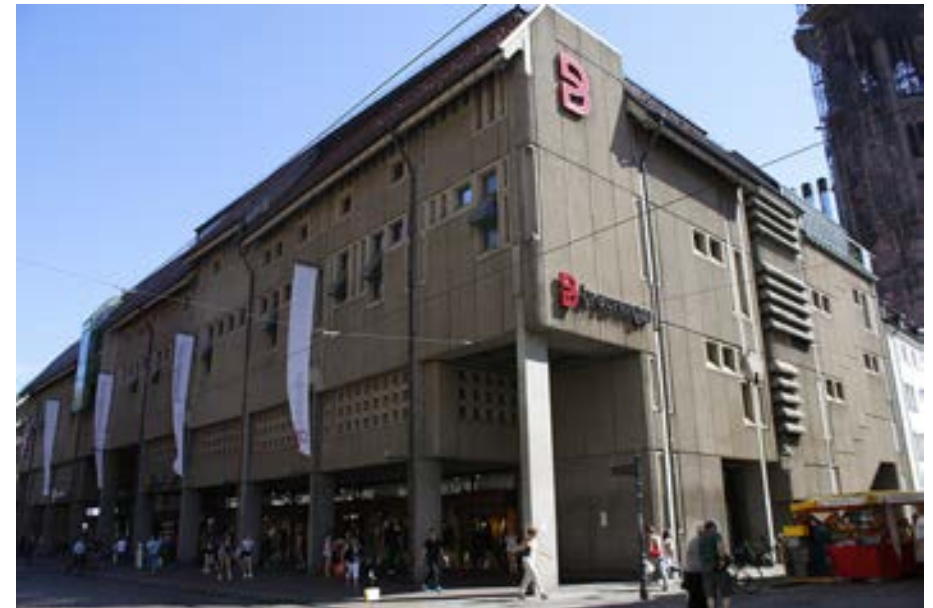
Kaiser-Joseph-Straße 171

Kaufhaus, sog. Kaufhaus Mohl

In prominenter Lage zwischen Kaiser-Joseph-Straße und Münsterplatz stehendes Kaufhaus; der großvolumige, mehrgeschossige Baukörper einschließlich des Daches (mit Glaspysramiden) in gestaffelter Anordnung errichtet; die Fassaden mit unverputzten, geriffelten Betonfertigteilen verkleidet, die wiederum für eine rasterartige Gliederung sorgen; die Fassade in den Obergeschossen sparsam durch schartenartige Öffnungen belichtet bzw. das EG durch Arkaden zwischen schmalen Betonstützen geöffnet; errichtet 1975 durch Arch. Heinz Mohl.

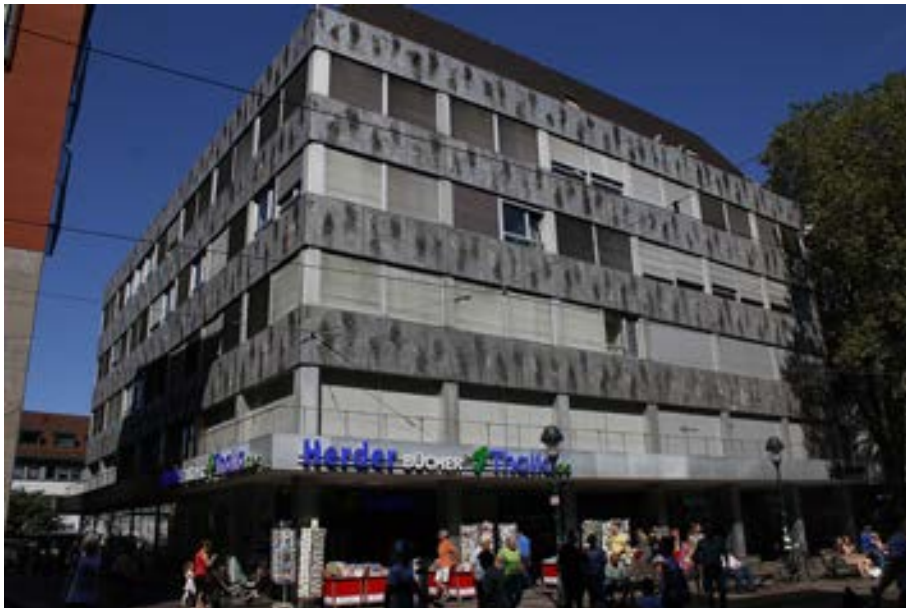
Erhaltenswerte historische Bausubstanz

Geschäftshaus

Zwischen Kaiser-Joseph-Straße und Kartoffelmarkt frei stehendes fünfgeschossiges Gebäude mit angedeutetem Mansarddach; der über annähernd quadratischem Grundriss stehende kubische Bau nach allen Seiten hin gleichartig in Form von horizontalen Aluminiumbändern gestaltet, die sich wie eine "Haut" um das Innere Stahlbetonskelett legen; über dem verglasten Ladengeschoss ein umlaufendes Vordach auskragend; errichtet 1968 von Arch. Herbert F. Kasper und seit damals kaum verändert.

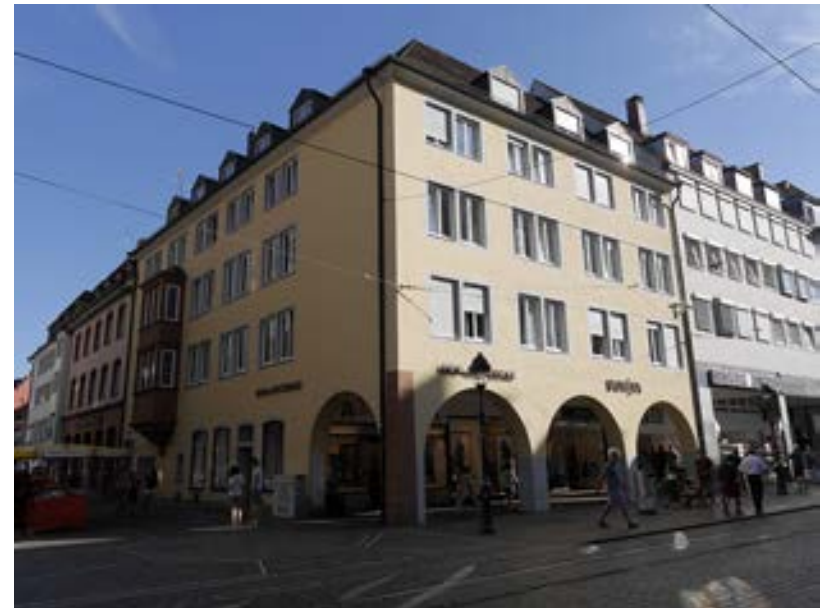
Kaiser-Joseph-Straße 179

Keller, Erker und Spolien des Hauses zur Safranblume

Der Keller, der Erker und Spolien des Haus zur Safranblume, zum Ingwer und zum schwarzen Bauer besitzen Kulturdenkmalstatus; sie stammen von dem 1944 weitgehend zerstörten Vorgängerbau (13. Jh. ff). Das heutige Gebäude, ein in Ecklage zur Münsterstraße stehendes viergeschossiges Geschäftshaus ist erhaltenswert; es handelt sich dabei um ein typisches Beispiel der ersten Wiederaufbauphase (1950er Jahre), entsprechend zeigt es ein abgewalmtes Dach, EG-Arkaden und eine verputzte Lochfassade mit Doppelachsen in den OG.

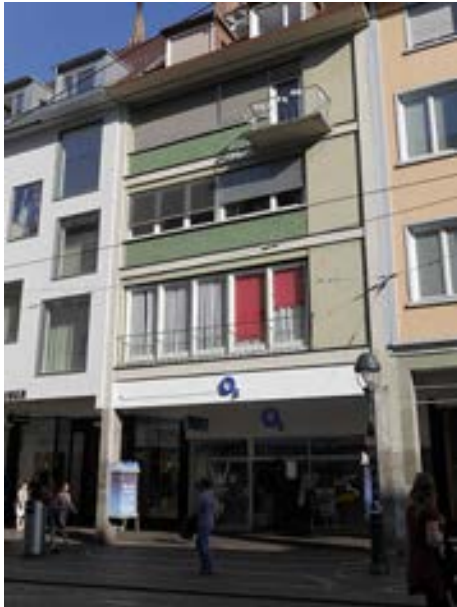
Kaiser-Joseph-Straße 189

Wohn- und Geschäftshaus, vormals Schirmhaus Wagner

Schmaler, viergeschossiger Stahlskelettbau mit Satteldach mit Gaupen; die Fassade entsprechend der Konstruktionsweise in den Obergeschossen durch horizontale Fensterbänder (mit Mosaikfüllung im 2. und 3. OG) betont; das 1. OG durch "französische Fenster" als Hauptgeschoss ausgebildet; der kleine Balkon samt dekorativer Gitter hier sowie im 1. OG ist bauzeitlich; wohl um 1960 zusammen mit dem stark veränderten Nachbarhaus Nr. 187 errichtet und ursprünglich die OG ohne Mittelstütze über dem EG auskragend.

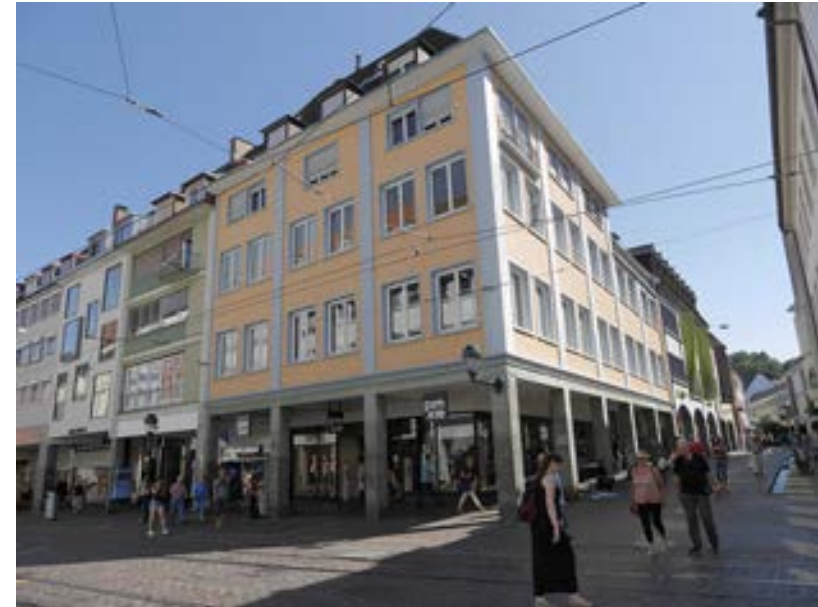
Kaiser-Joseph-Straße 191

Wohn- und Geschäftshaus

Mehrere ältere Parzellen umfassendes vier- bzw. zur Schusterstraße hin dreigeschossiges Eckgebäude mit abgewalmtem Satteldach mit Gaupen und weitem Dachüberstand; die Putzfassade rasterartig gegliedert bzw. die Fenster zwischen Lisenen als Doppelachsen zusammengefasst und entsprechend auch das EG durch schlanke Stützen geöffnet; Wiederaufbau der späten 1950er/frühen 1960er Jahre mit leichten jüngeren Überformungen (Fenster, EG-Arkaden u.a.).

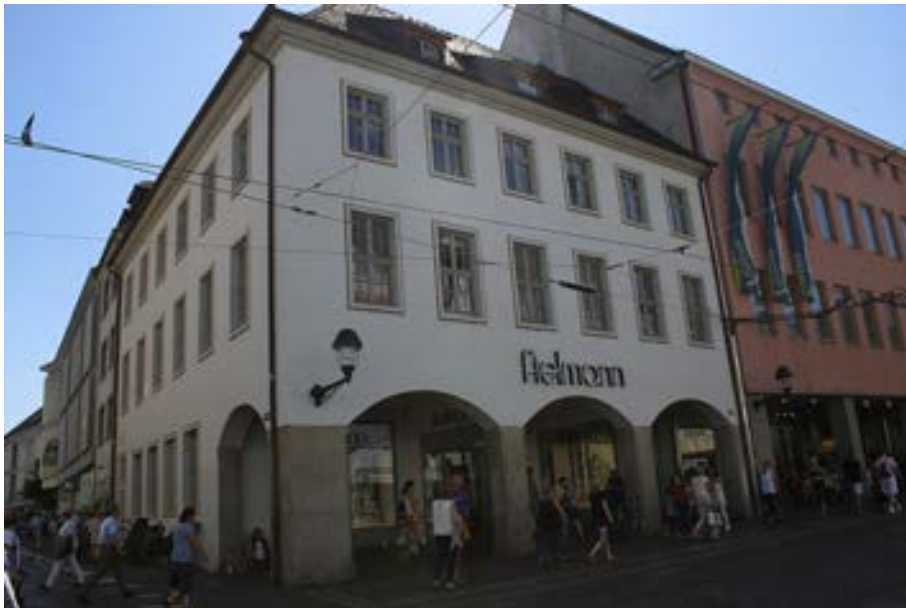
Kaiser-Joseph-Straße 193

Wohn- und Geschäftshaus

In Ecklage zur Schusterstraße stehendes dreigeschossiges Gebäude mit abgewalmtem Dach und Schleppgaupen; die Fassade verputzt und durch hohe, stehende Sprossen- bzw. Kreuzstockfenster sowie kräftiges Traufgesims gestaltet bzw. zur Kaiser-Joseph-Straße in Form von Rundbogenarkaden mit Natursteinpfeiler geöffnet; errichtet 1949 von Arch. Bernhard Wildmann als einer der ersten Wiederaufbauten an der Kaiser-Joseph-Straße und damit von exemplarischer Bedeutung.

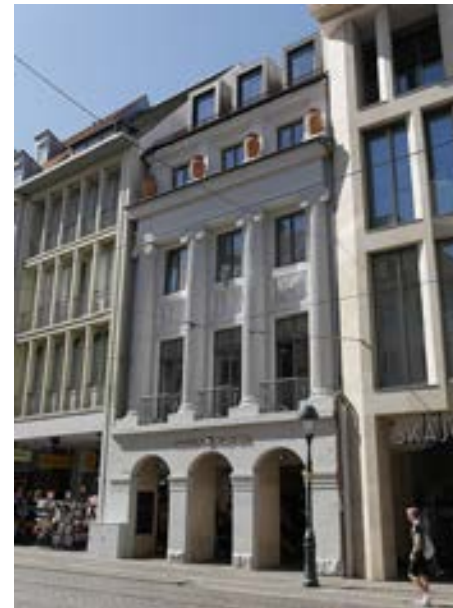
Kaiser-Joseph-Straße 194

Wohn- und Geschäftshaus

Dreigeschossiger Traufseitbau mit Satteldach über breitem Gebälk bzw. Traufgesims; die Fassade dreiachsig mit rundbogigen EG-Arkaden und antikisierender ionischer Kolossalordnung in den Obergeschossen; hergestellt in Muschelkalk und nachträglich überstrichen; errichtet 1907 von Architekt Rudolf Schmid als Geschäftshaus des Hofjuweliers Lodholz und nach Zerstörung des Inneren (1944) der Ladenbereich zur Arkadenzone umfunktioniert; jüngst Dachausbau mit modernen Gaupen.

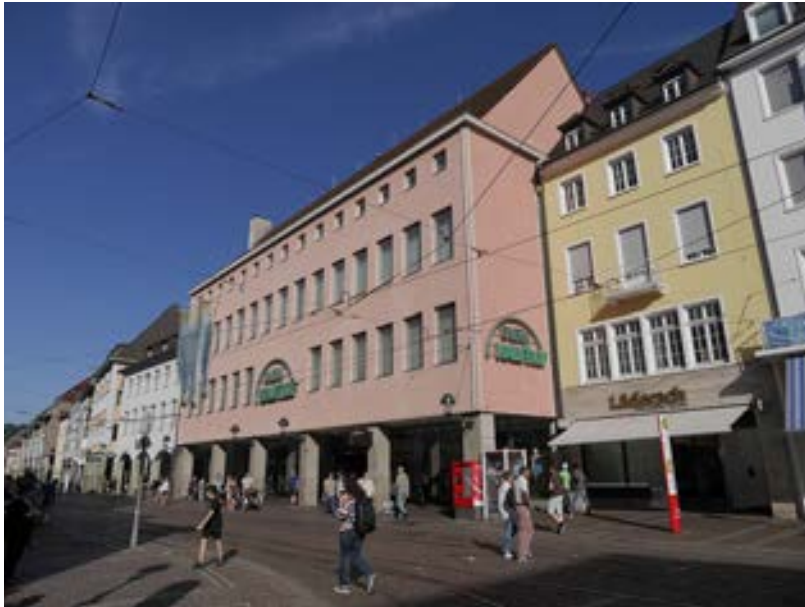
Kaiser-Joseph-Straße 195

Geschäftshaus (Vordertrakt)

Dreigeschossiger, traufständiger Satteldachbau über Mezzaningeschoss; die Fassade zeigt entsprechend der Konzeption der ersten Wiederaufbauphase EG-Arkaden sowie eine verputzte, regelmäßig durchfensterte Lochfassade in den Obergeschossen; ab 1950 in zwei Bauabschnitten errichtet und die Fassade einschließlich der ursprünglich rundbogigen Arkaden nachträglich verändert, zudem Vermauerung der Öffnungen an der schmalen Südfassade und Rückbau der Gaupen.

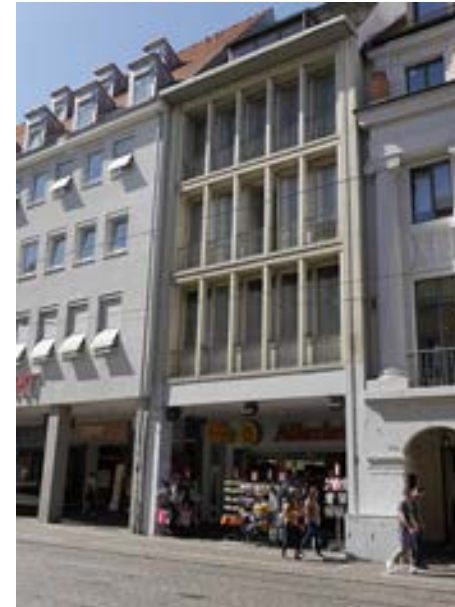
Kaiser-Joseph-Straße 196

Wohn- und Geschäftsgebäude

Viergeschossiger Traufseitbau mit ausgebautem Satteldach; entsprechend dem mittelalterlichen Parzellenzuschnitt sehr schmales Gebäude, ein Eindruck der durch die Gliederung in fünf Fensterachsen und die Betonung der Vertikalen durch schlanke, vorgelagerte Stützen noch verstärkt wird; als besondere Details aus der Erbauungszeit sind die zwischen Stützen eingebrachten, niedrigen Gitter zu erwähnen; das EG selbst ist stützenfrei; errichtet um 1960 in Stahlskelettbauweise und seit damals im EG und Dach leicht verändert.

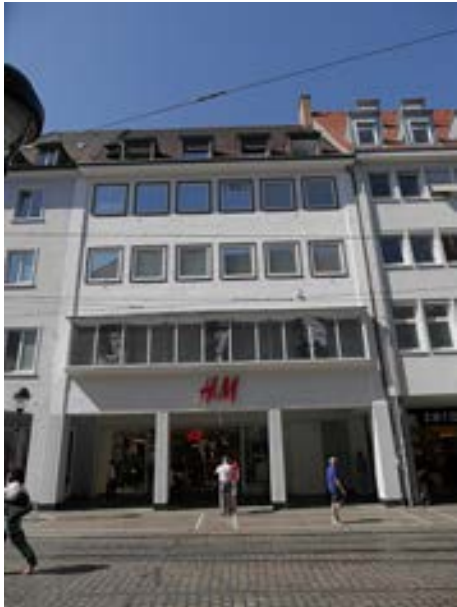
Kaiser-Joseph-Straße 200, 202, Rathausgasse 01

Wohn- und Geschäftshaus

Viergeschossiger, traufständiger Satteldachbau mit Gaupen; die Ladenzone in Form schlanker Pfeiler geöffnet und darüber die verputzte Lochfassade hierarchisch gegliedert, indem das 1. OG durch ein die gesamte Hausbreite einnehmendes, kastenartig vorkragendes Fensterband als Hauptgeschoss ausgebildet ist; der Bauteil zur Rathausgasse ebenfalls viergeschossig mit Satteldach; Wiederaufbau der frühen 1960er Jahre und v.a. das EG einschließlich Arkaden nachträglich verändert.

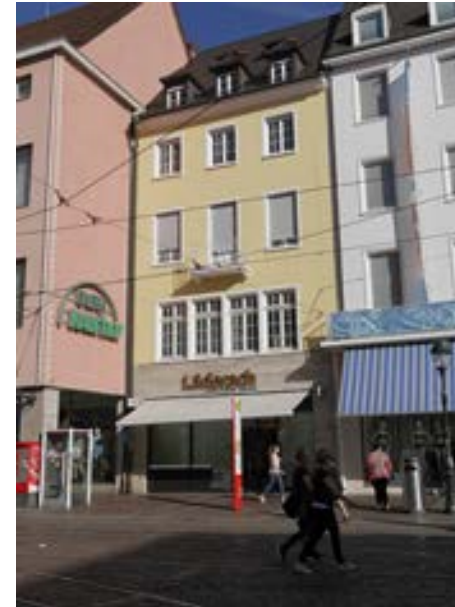
Kaiser-Joseph-Straße 201

Wohnhaus und Gaststätte

Viergeschossiger, traufständiger Satteldachbau mit Gaupen; im EG Ladenlokal mit moderner Steinverkleidung, darüber verputzte, symmetrisch gegliederte Lochfassade mit Gruppenfenster im 1. OG und mittig liegendem Balkon mit filigranem Gitter im 2. OG, abschließend stark profiliertes Traufgesims; nach Verlegung der alten Baulinie als einer der ersten Wiederaufbauten nach den Zerstörungen von 1944 an zentraler Stelle auf Höhe Bertoldsbrunnen errichtet und nachträglich nur wenig verändert.

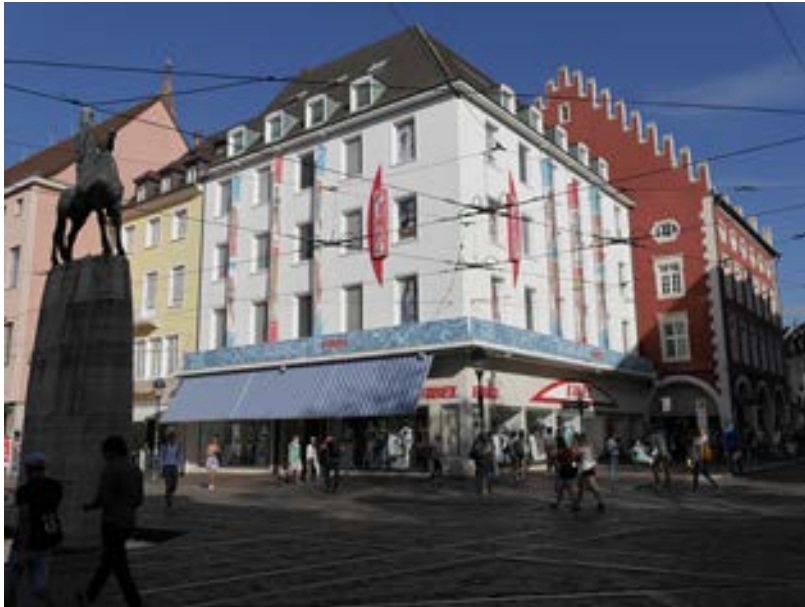
Kaiser-Joseph-Straße 203

Geschäftshaus

In Ecklage zum Bertoldsbrunnen bzw. zur Salzstraße stehender viergeschossiger Walmdachbau mit Gaupen; die verputzte Lochfassade in den OG regelmäßig in 5:6 Achsen gegliedert und hier mit schmalen, stehenden Öffnungen mit profilierten Gewänden versehen, das 1. OG zusätzlich durch umlaufenden Balkon als Hauptgeschoss ausgebildet; nach Verlegung der alten Baulinie als einer der ersten Wiederaufbauten nach den Zerstörungen von 1944 an zentraler Stelle errichtet und nachträglich v.a. das EG baulich verändert.

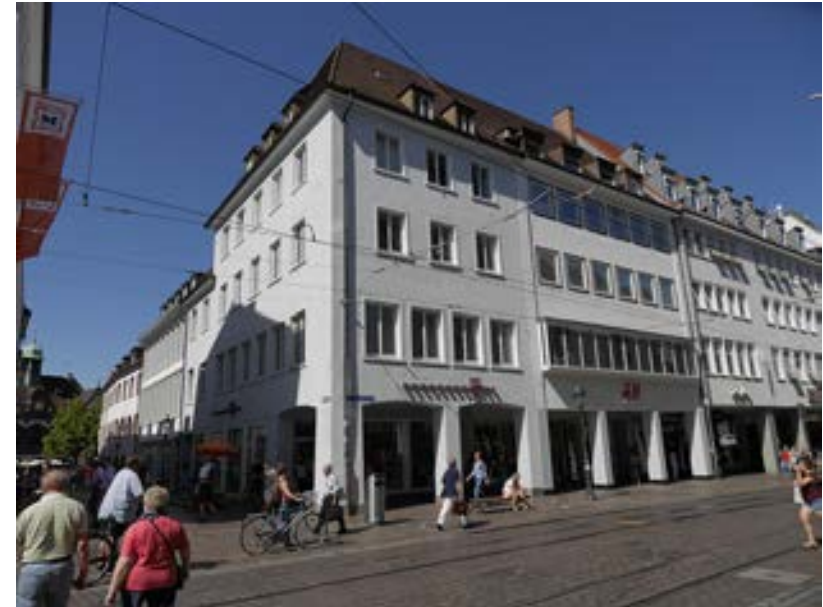
Kaiser-Joseph-Straße 204, 206

Wohn- und Geschäftshaus

In Ecklage zur Rathausgasse stehender vier- bzw. rückwärtig nur dreigeschossiger Walmdachbau mit Gaupen; die Ladenzone zur Kaiser-Joseph-Straße hin in Form von Arkaden geöffnet und darüber die verputzte Lochfassade hierarchisch gegliedert indem das 1. OG durch die engere Reihung der Fenster als Hauptgeschoss ausgebildet ist; Wiederaufbau der 1950er Jahre, nachträglich überformt (v.a. Ladenzone).

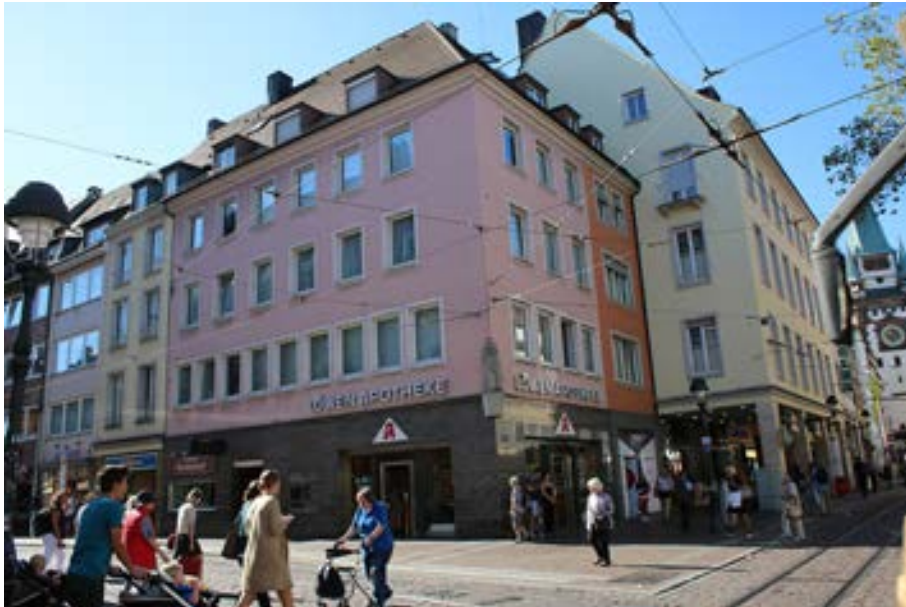
Kaiser-Joseph-Straße 205 und 207

Wohn- und Geschäftshäuser

In zwei Bauabschnitten errichtete Gebäude in Ecklage zum Bertoldsbrunnen; die Fassaden jeweils viergeschossig mit Walm- bzw. Satteldach über breitem, profiliertem Traufgesims; die EG-Fassaden jeweils mit Steinplatten verkleidet, darüber die verputzten Lochfassaden liegend; Nr. 207 nur einachsig; und bei Nr. 205 (Löwenapotheke) durch die engere Reihung der Fensterachsen im 1. OG dieses als Hauptgeschoss ausgebildet bzw. hier durch eine steinerne Löwenplastik akzentuiert; Nr. 207 1952 und Nr. 205 kurz darauf errichtet.

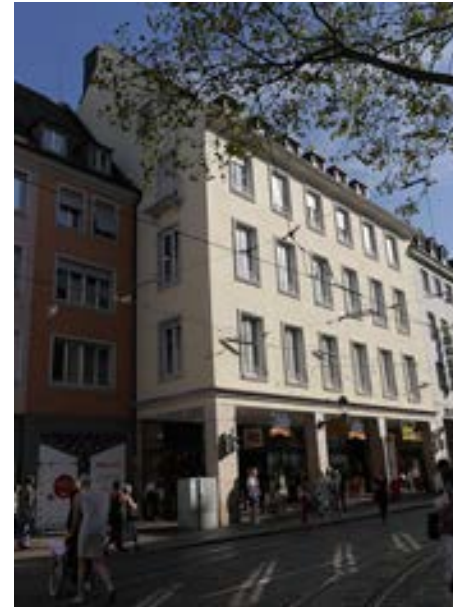
Kaiser-Joseph-Straße 209, Salzstraße 2

Wohn- und Geschäftshaus

Aus zwei Hausteilen bestehendes viergeschossiges Gebäude mit Satteldach mit Gaupen; das EG z.T. durch Arkaden geöffnet, darüber die verputzten Lochfassaden durch französische Fenster mit bauzeitlichen Fenstergittern regelmäßig in 1:6 Achsen gegliedert; identisch gestaltet ist der nur zweiachsige Gebäudeteil Salzstraße 2, der ebenfalls französische Fenster in allen Geschossen aufweist; Wiederaufbau der 1950er Jahre mit leichten Veränderungen v.a. im EG.

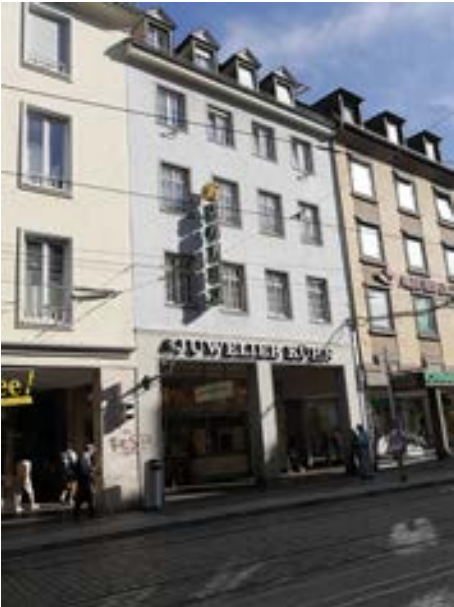
Kaiser-Joseph-Straße 211, 213

Wohn- und Geschäftshaus

Viergeschossiger Traufseitbau mit Satteldach mit Gaupen; vierachsige, verputzte Lochfassade mit Sprossenfenstern mit schlichten Gewänden bzw. kleinformatigeren Öffnung im 3. OG; hohes, durch Arkaden geöffnetes EG; Wiederaufbau der 1950er Jahre mit leichten Veränderungen im Bereich der Arkaden.

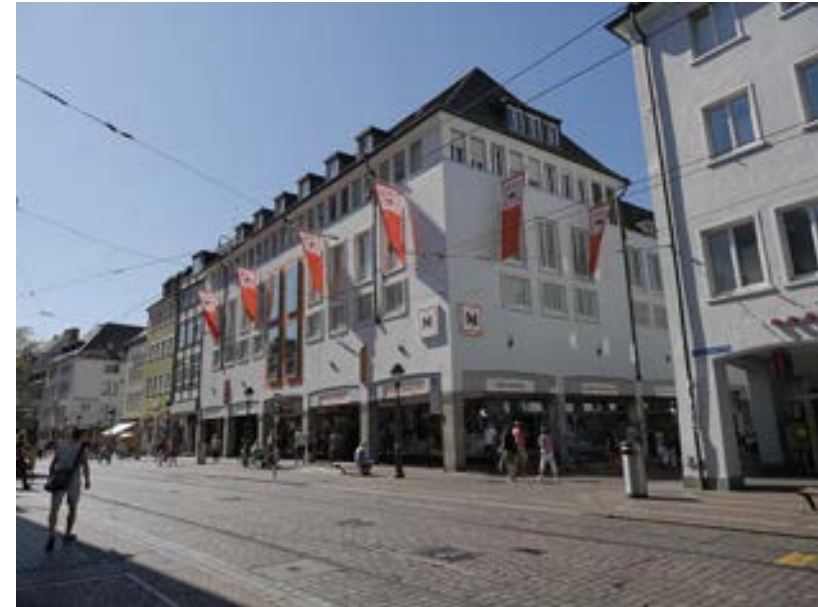
Kaiser-Joseph-Straße 208, 210 und 212

Geschäftshaus, ehem. Kaufhaus Oberpaur

Mehrere Parzellen zusammenfassender, vier- bzw. zur Rathausgasse hin dreigeschossiger Walmdachbau mit Gaupen; in Stahlskelettbauweise errichtet, verputzt und durch EG-Arkaden, vertikale Fensterbänder und abgesetztes Attikageschoss hierarchisch gegliedert; Wiederaufbau der frühen 1950er Jahre und nachträglich u.a. die Fenster über dem Haupteingang verändert.

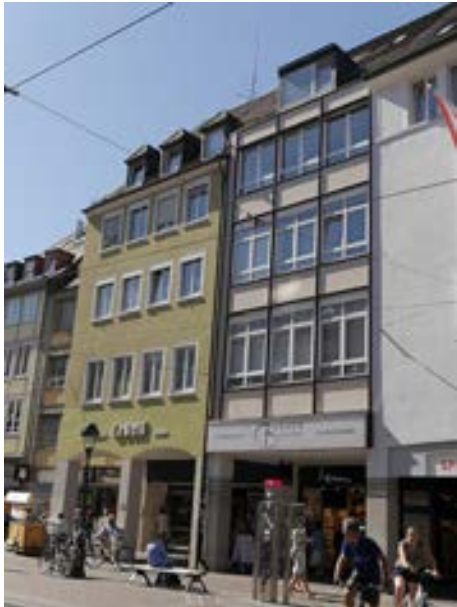
Kaiser-Joseph-Straße 214

Wohn- und Geschäftshaus

Schmaler, viergeschossiger Stahlskelettbau (rechts im Bild) mit Satteldach mit Gaube; die dreiachsige Fassade entsprechend der Konstruktionsweise rasterartig gegliedert bzw. die Brüstungsfelder durch Putzflächen betont; als Bestandteil des Bursengangs (heute Bursengalerie) in den frühen 1960er Jahren von Arch. Wilhelm Schelkes erbaut und damit einen klaren Kontrast zu der konservativen Lochfassade des Nachbarhauses bildend.

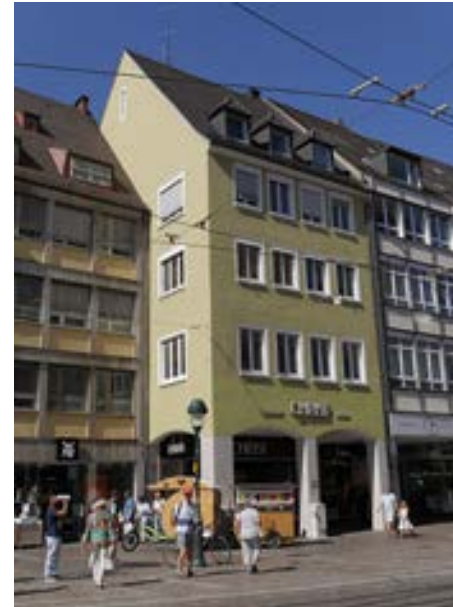
Kaiser-Joseph-Straße 216

Wohn- und Geschäftshaus

In Ecklage zum Bertoldsbrunnen stehendes viergeschossiges Gebäude mit Satteldach mit Gaupen; entsprechend der Konzeption der ersten Wiederaufbauphase zeigt es EG-Arkaden in Form von Segmentbögen über farblich abgesetzten Stützen sowie eine verputzte, vierachsige Lochfassade in den Obergeschossen; Wiederaufbau der 1950er Jahre nach Plänen von Arch. Gregor (?) Schoeder und seit damals kaum verändert.

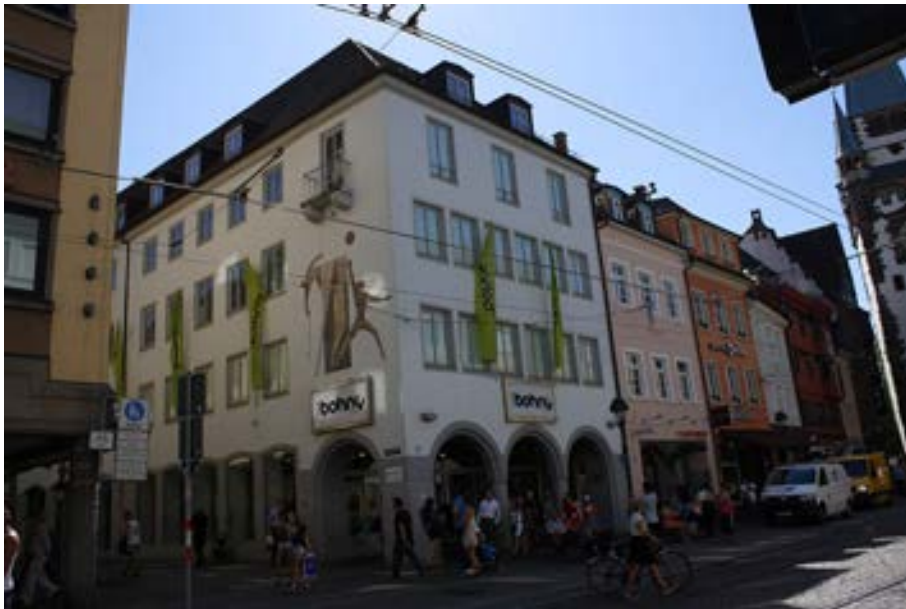
Kaiser-Joseph-Straße 217

Wohn- und Geschäftshaus Bony

In Ecklage zur Grünwälderstraße stehendes viergeschossiges Gebäude mit abgewalmtem Dach mit Gaupen; entsprechend der Konzeption der ersten Wiederaufbauphase zeigt es rundbogige EG-Arkaden sowie eine verputzte Lochfassade in den Obergeschossen; die Fenster zur Kaiser-Joseph-Straße im 1. und 2. OG eng gereiht und damit eine Art Fensterband bildend; die Gebäudeecke zur Grünwälderstraße durch Wandbild (Sportler) und kleinen Balkon zusätzlich akzentuiert; err.1950/51 durch Architekt P. K. Rittershausen.

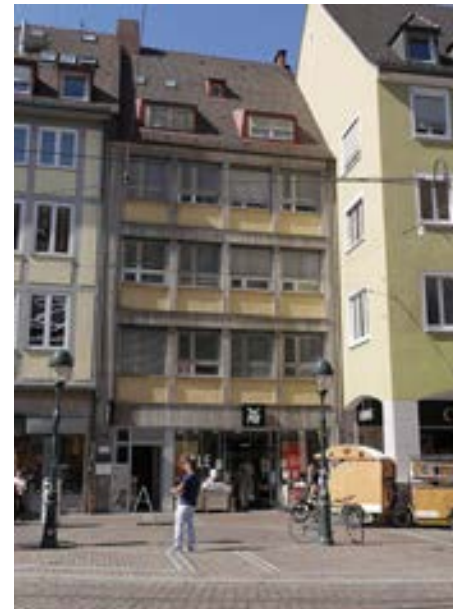
Kaiser-Joseph-Straße 218

Geschäftshaus

Schmäler, viergeschossiger Stahlskelettbau mit Satteldach mit Gaupen; die vierachsige Fassade entsprechend der Konstruktionsweise rasterartig gegliedert bzw. die Brüstungsfelder durch schmale Putzflächen betont; in den 1960er Jahren nach Verlegung der Baulinie an zentraler Stelle auf Höhe Bertoldsbrunnen wieder aufgebaut und seit damals kaum verändert.

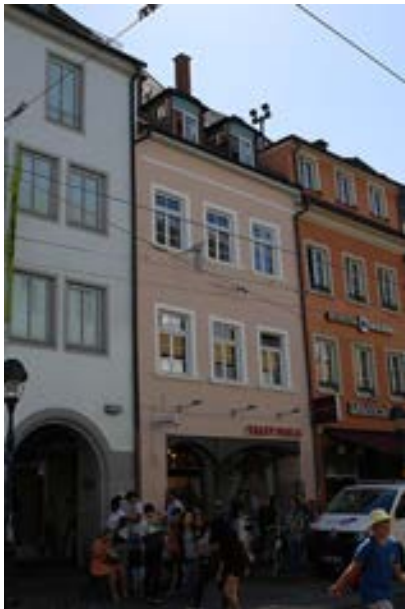
Kaiser-Joseph-Straße 219

Wohn- und Geschäftshaus, Haus zum kleinen Palast

Schmaler, dreigeschossiger Satteldachbau mit Gaupen; das EG stützenfrei geöffnet und darüber die dreiachsige Lochfassade im Habitus des 19. Jh. mit stehenden Öffnungen und farblich abgesetzten Gewänden aufsitzend; im Kern 12./13. Jh. (d), der hochmittelalterliche Keller mit der ungewöhnlichen Tiefe von drei Geschossen erhalten; im 19./20. Jh. die Fassade einschließlich EG umgestaltet.

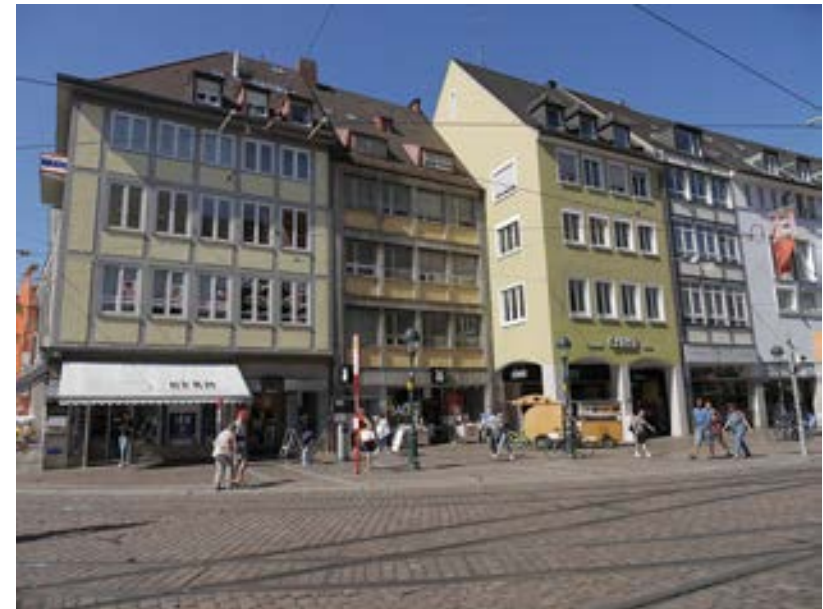
Kaiser-Joseph-Straße 220, 222

Wohn- und Geschäftshaus

In Ecklage zur Bertoldstraße stehender viergeschossiger Walmdachbau mit weitem Dachüberstand; das mit Natursteinplatten verkleidete EG mit Ladeneinbauten versehen; darüber die regelmäßig in 5:6 Achsen rasterartig gegliederte Lochfassade aufsitzend; an der Seite zur Bertoldstraße ein kleiner Balkon im obersten Geschoss angebracht, ein beliebtes Motiv, das sich auch bei einer Reihe von Nachbargebäuden wiederfindet. Wiederaufbau der späten 1950er Jahre, nachträglich kaum verändert. Die Baulinie damals zurückversetzt.

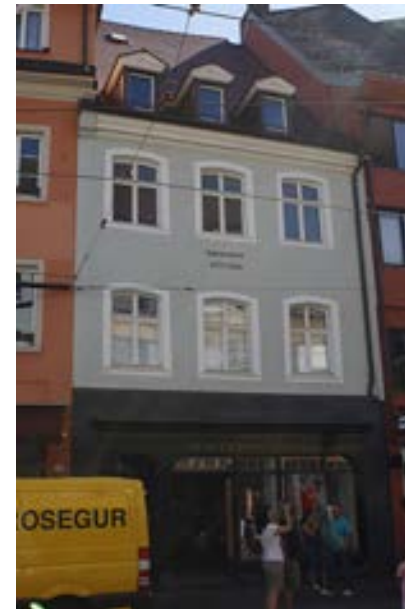
Kaiser-Joseph-Straße 223

Wohn- und Geschäftshaus, Haus zum grünen Klee

Dreigeschossiger, drei Achsen breiter Satteldachbau mit Gaupen; die Außengestaltung des 18. Jahrhunderts mit segmentbogigen Fenstern in den Obergeschossen und mit kräftigem barockem Traufgesims erhalten; im EG hölzerne Ladenfassade der Zeit um 1900; in den Obergeschossen in der Substanz spätmittelalterlich; außergewöhnlich tiefer, dreigeschossiger Keller mit Zugang vom Hof her bzw. über rundbogigen Kellereingang erschlossen; erstmals erwähnt 1460; 15.-19. Jh.

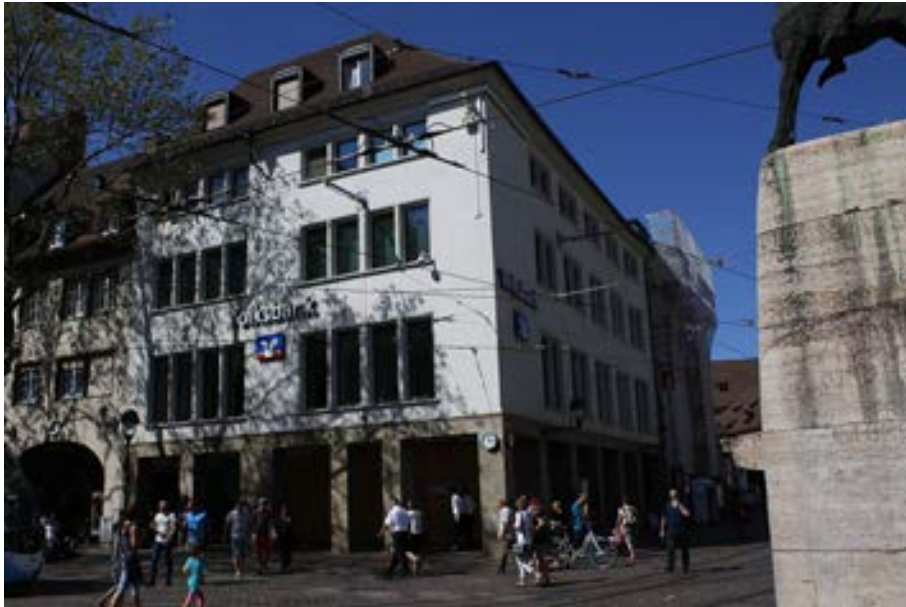
Kaiser-Joseph-Straße 224

Wohn- und Geschäftshaus

In Ecklage zur Bertoldstraße stehender viergeschossiger Walmdachbau mit weitem Dachüberstand; das EG in Form hochrechteckiger Arkaden mit Natursteinverkleidung geöffnet, darüber die verputzt Lochfassade sitzend; die Öffnungen mit schmalen, tiefen Laibungen sind gruppenweise zusammengefasst und werden zur Traufe hin geschossweise niedriger; das Gebäude ein weitgehender Um- bzw. Neubau der späten 1930er Jahre und nach Beschädigung (1944) wiederhergestellt.

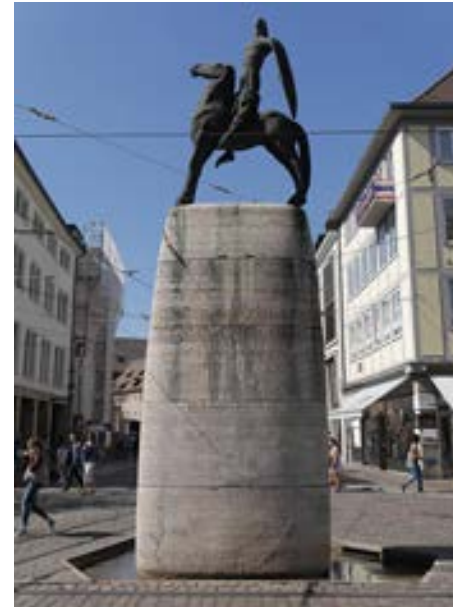
Kaiser-Joseph-Straße 224 (bei)

Brunnen, Bertoldsbrunnen

An der zentralen Straßenkreuzung auf Höhe Bertoldstraße-Salzstraße stehender Brunnen mit hohem Kalksteinsockel mit Inschrift und bekrönender Reiterskulptur; gestaltet nach einem Entwurf von Nikolaus Röslmeier aus dem Jahr 1965.

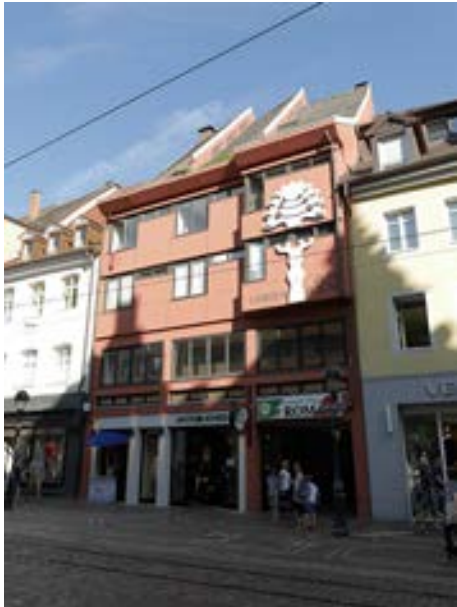
Kaiser-Joseph-Straße 225

Wohn- und Geschäftshaus

Viergeschossiger Traufseitbau mit gestaffeltem Satteldach mit schräg auskragendem Dachüberstand; das EG und das 1. OG als Geschäftszone ausgebildet und zwischen Stützen durchfenstert; darüber die Wohngeschosse mit zinnenartig ausgesparten Fensteröffnungen aufsitzend; die südliche Achse risalitartig vorkragend und im Bereich der Wohngeschosse nochmals durch einen Erker akzentuiert, darauf abstrakter Kirchbaum und Schriftzug "Zum Chries(n)baum" (für alemannisch Kirschbaum); Wiederaufbau der 1970er Jahre.

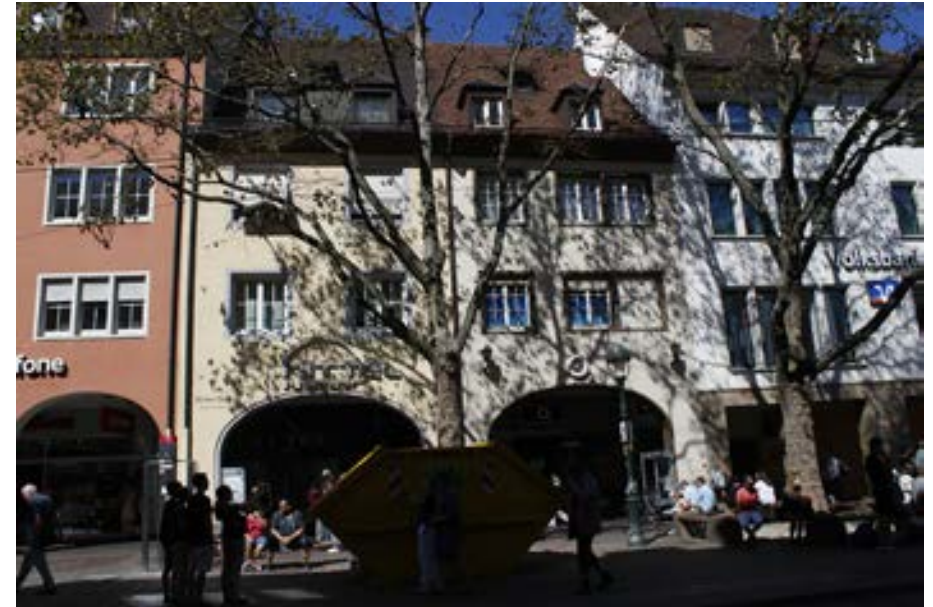
Kaiser-Joseph-Straße 226, 228

Wohn- und Geschäftshaus zum grünen Schild/goldenen To

Dreigeschossiger, traufständiger Satteldachbau mit Gaupen; das EG in Form von zwei weiten korbbogigen Arkaden geöffnet, darüber die zwei (bei Nr. 228) bzw. dreiachsige (bei Nr. 226) Lochfassade mit quadratischen Fensteröffnungen aufsitzend und diese zum Dach hin durch markantes Traufgesims abgeschlossen; errichtet 1950/51 nach Plänen von Architekt Franz Geiges als Doppelhaus anstelle von zwei schmalere Vorgängerbauten.

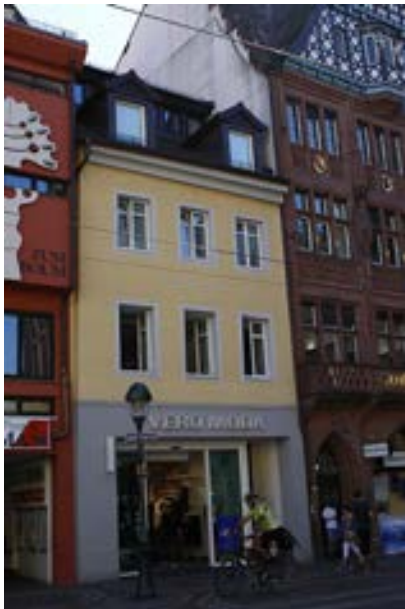
Kaiser-Joseph-Straße 227

Wohn- und Geschäftshaus, Haus zum kleinen Mayen

Schmaler, dreigeschossiger Traufseitbau mit steilem Satteldach; schlichte, dreiachsige Fassade mit hochrechteckigen Fensteröffnungen und Putzfaschen sowie gestuftem Kastengesims; die zwei Dachgauben weisen geschnitzte Giebeldekoration der Zeit um 1800 auf, auch hat sich die (umgebaute) Lüftungsgaupen erhalten; im Inneren, einschließlich des Kellers, wohl weitgehend mittelalterliche Bausubstanz erhalten; erstmals erw. 1445; 15. - 19. Jh. mit jüngeren Überformungen (Laden, Fassade, Fenster u.a.).

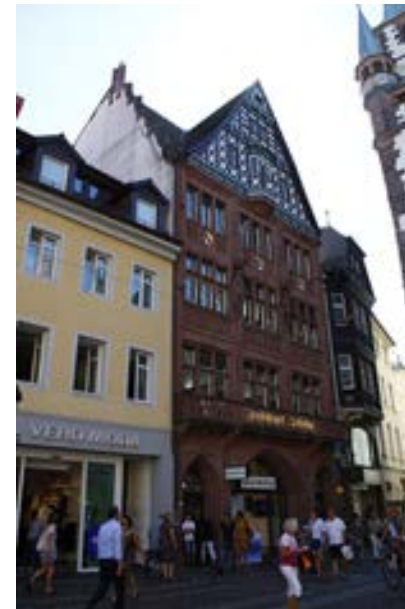
Kaiser-Joseph-Straße 229, 237, Grünwälderstraße 4

Sog. Haus zum Eichhorn, heute Sitz der Freiburger Zeitung

Sachgesamtheit aus Vorderhaus, Hof und Rückgebäuden; das Hauptgebäude neben dem Martinstor (Bild) ein viergeschossiger Traufseitbau mit Zwerchhaus mit Zierfachwerkgiebel; die in dunkelrotem Sandstein hergestellte Fassade zeigt eine reiche ornamentale Struktur mit Maßwerkformen in den Brüstungszonen, neben figurativen Darstellungen; das EG ist durch Portale mit gestuften Laibungen geöffnet; errichtet 1903/05 von Hermann Billing.

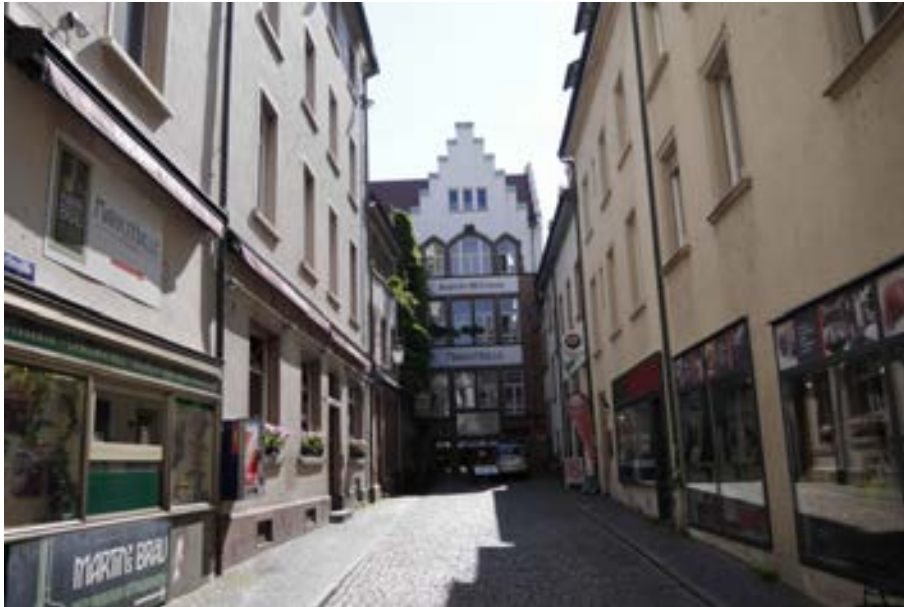
Kaiser-Joseph-Straße 229, 237, Grünwälderstraße 4
Kulturdenkmal gemäß § 12 DSchG (Sachgesamtheit)

Sog. Haus zum Eichhorn, heute Sitz der Freiburger Zeitung

Das Rückgebäude zum Martinsgässle (Bild). die sog. Markthalle, durch hohen Treppengiebel akzentuiert und in allen drei Hauptgeschossen mit großen, gotisierenden Fensteröffnungen mit Sandsteingewänden versehen; nördlich daran schließt die ehem. Maschinenhalle, Kaiser-Joseph-Straße Nr. 237, an: ein dreigeschossiger, traufständiger Flachdachbau; jeweils als Bestandteil der Sachgesamtheit errichtet 1903/05 von Arch. Hermann Billing.

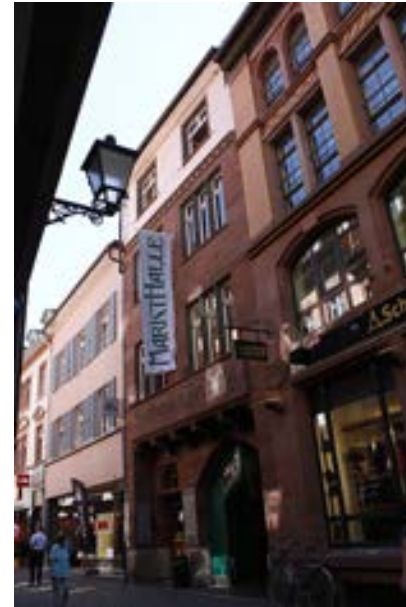
Kaiser-Joseph-Straße 229, 237, Grünwälderstraße 4
Kulturdenkmal gemäß § 12 DSchG (Sachgesamtheit)

Sog. Haus zum Eichhorn, heute Sitz der Freiburger Zeitung

Sachgesamtheit aus Vorderhaus, Hof mit Treppenturm und Rückgebäuden: Das Rückgebäude zur Grünwälderstraße (Bild) ein viergeschossiger Traufseitbau mit Satteldach; die in rotem Sandstein hergestellte Fassade kombiniert gotisierende Elemente mit denen des ausgehenden Jugendstils (hierarchische Gliederung, weitgehender Verzicht auf Dekor) und passt sich damit auch am benachbarten Warenhaus "Haus zum Ryden" (1898) an; errichtet 1903/05 nach Plänen von Arch. Hermann Billing.
