Historische Ortsanalyse Gesamtanlage Freiburg im Breisgau

Auftraggeber: Stadt Freiburg i.Br. & Landesamt für Denkmalpflege im Regierungspräsidium Stuttgart
Auftragnehmerin: Alexandra Baier, transform Bamberg (2016/2017, aktualisiert 01/2018)

Historische Ortsanalyse Gesamtanlage Freiburg im Breisgau Denkmalpflegerischer Werteplan

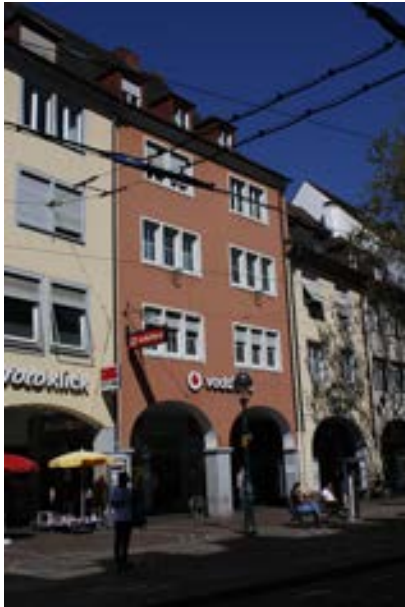
Kaiser-Joseph-Straße 230

Wohn- und Geschäftshaus

Viergeschossiger, traufständiger Satteldach mit Gaupen; das Erdgeschoss durch zwei rundbogige Arkaden geöffnet; darüber die verputzte Lochfassade symmetrisch durch dreiteilige bzw. im 3. OG zweiteilige Fensterachsen gegliedert; im Inneren bauzeitliches Treppenhaus sowie im Keller Reste von Mauern des mittelalterlichen Vorgängerbaus erhalten; errichtet um 1950 entsprechend der gestalterischen Leitvorstellungen der frühen Wiederaufbauzeit.

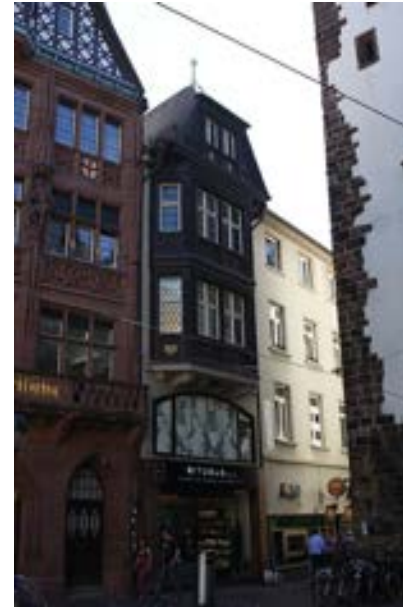
Kaiser-Joseph-Straße 231

Wohn- und Geschäftshaus, Haus zum kl. eisernen Ring

Entsprechend der mittelalterlichen Parzelle schmaler, viergeschossiger Satteldachbau mit krüppelwalmbekröntem Zwerchhaus; das EG und das 1. OG als Ladengeschoss ausgebildet und im 1. OG mit weitem Segmentbogen geöffnet; darüber die beiden Wohngeschosse in Form eines flachen, polygonalen Erkers zusammengefasst und hier, sowie am Giebelfeld, mit Schnitzarbeiten in Stil der Spätrenaissance verziert; erstmals erwähnt 1460, Neugestaltung unter W. Rutsch im Jahr 1926.

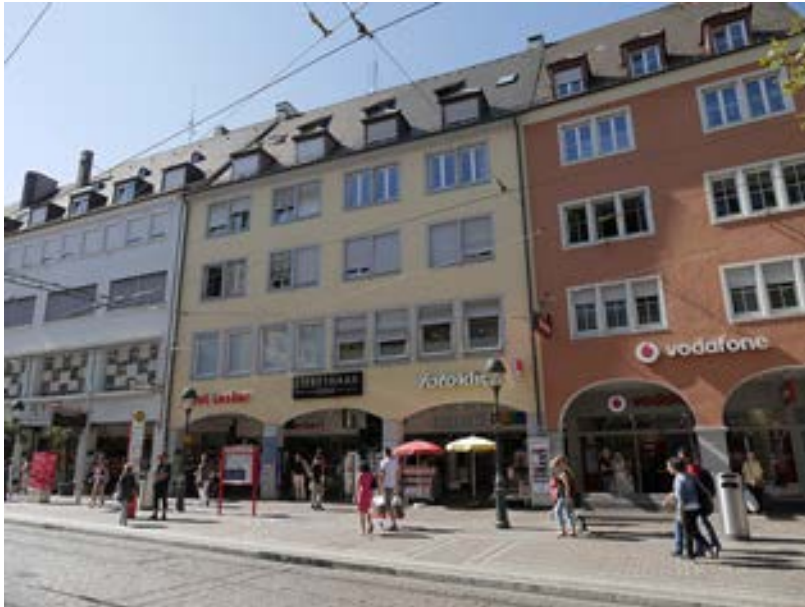
Kaiser-Joseph-Straße 232, 234

Wohn- und Geschäftshaus

Viergeschossiger, traufständiger Satteldachbau mit Gaupen; das EG in Form von drei weiten, korbbogigen Arkaden geöffnet, darüber die verputzte Lochfassade hierarchisch gegliedert, indem das 1. OG durch eng gereimte Fenster als Hauptgeschoss ausgebildet ist; in den übrigen Geschossen die Fenster in Form von Doppelachsen zusammengefasst; errichtet 1950/51 entsprechend der gestalterischen Leitvorstellungen der frühen Wiederaufbauzeit.

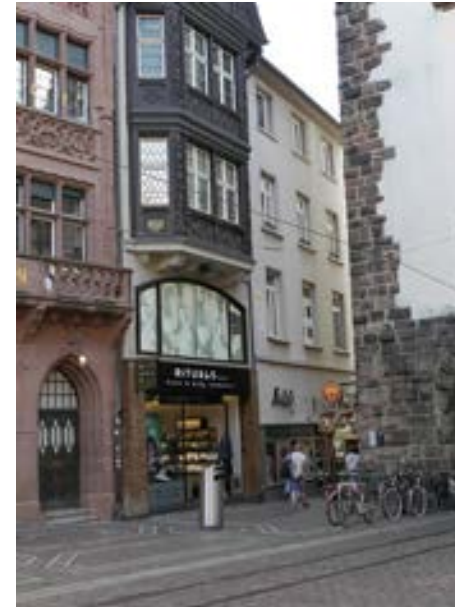
Kaiser-Joseph-Straße 233

Wohn- und Geschäftshaus

Unmittelbar gegenüber dem Martinstor und hier in Ecklage zum Martinsgässle (ganz rechts) stehendes viergeschossiges Gebäude mit abgewalmtem Satteldach; die schlichte Putzfassade in der Gestalt des 19. Jh. durch hochrechteckige Fensteröffnungen in 3: 6 Achsen gegliedert bzw. zur Ecke hin einen Risalit ausbildend; im EG tief sitzende Ladenfassade der 1950er/60er Jahre erhalten, ebenso wie die Innenausstattung; älteres Gebäude im 19. Jh. umgestaltet bzw. aufgestockt bzw. nach 1945 die Fassade vereinfacht.

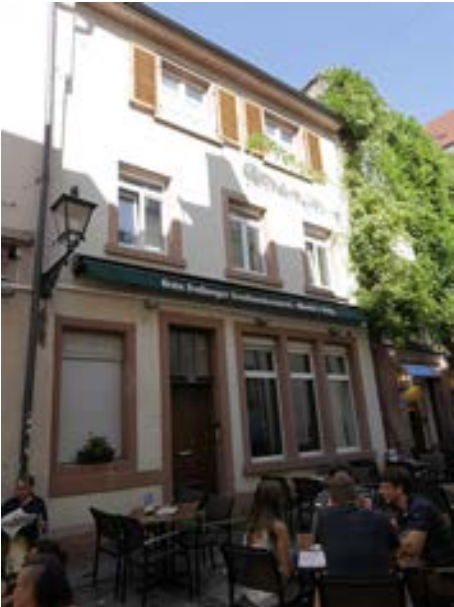
Kaiser-Joseph-Straße 235

Wohnhaus mit Gaststätte

Am Martinsgässle liegender dreigeschossiger Satteldachbau; die verputzte Fassade im EG durch schmalen Hauseingang mit Oberlichttüre und dreiteiligem Gruppenfenster gegliedert und hier, sowie im 1. OG, die Gewände aus rotem Sandstein hergestellt; errichtet um 1900 vermutlich als Lagergebäude und nachträglich wohl um ein Vollgeschoss aufgestockt.

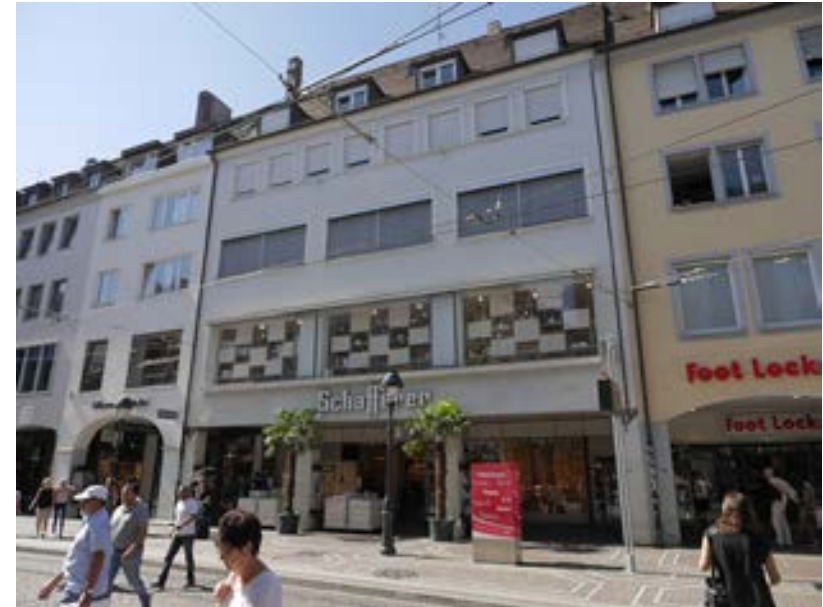
Kaiser-Joseph-Straße 236

Wohn- und Geschäftshaus

Viergeschossiger, traufständiger Satteldachbau mit Gaupen; die Ladenzone in Form schlanker Pfeiler geöffnet und darüber die verputzte Lochfassade hierarchisch gegliedert, indem das 1. OG durch ein die gesamte Hausbreite einnehmendes, kastenartig vorkragendes Fensterband als Hauptgeschoss ausgebildet ist; errichtet um 1954 wohl zusammen mit Nr. 242 und 244-246 und nachträglich überformt (u.a. Umbau Arkaden und 1. OG).

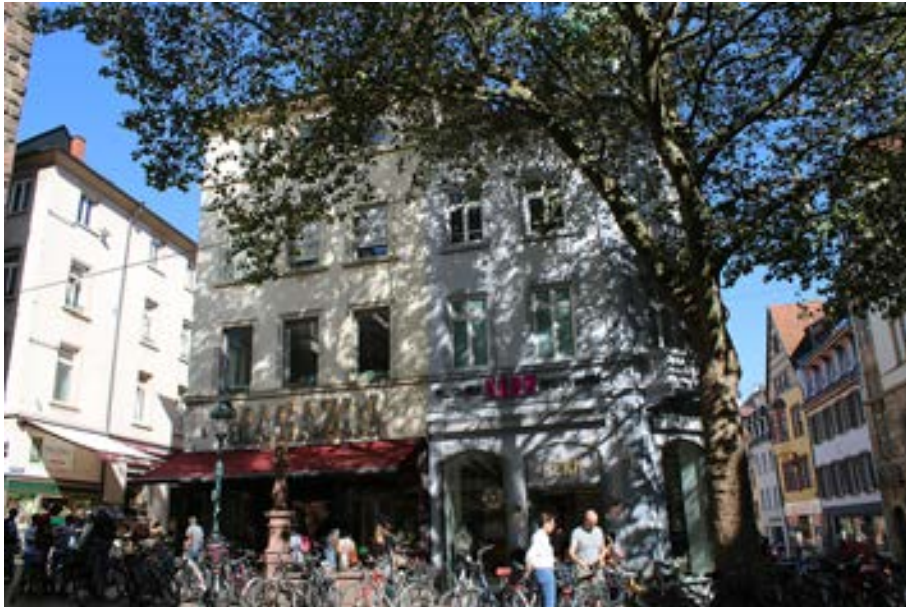
Kaiser-Joseph-Straße 239

Wohn- und Geschäftshaus, wohl ehem. Doppelhaus

Viergeschossiges, zwischen Martingässle und Gerberau stehendes Eckgebäude (links im Bild) mit zur Ecke hin abgewalmtem Satteldach; die Fassade in 3:6 Achsen gegliedert und mit hochrechteckigen Fensteröffnungen, Gesimsen und profilierten Gewänden versehen; errichtet um 1900 wohl in gestalterischer Anlehnung an Kaiser-Joseph-Straße 233 und nach 1950 die Fassade einschließlich des Geschäftslokals verändert bzw. vereinfacht.

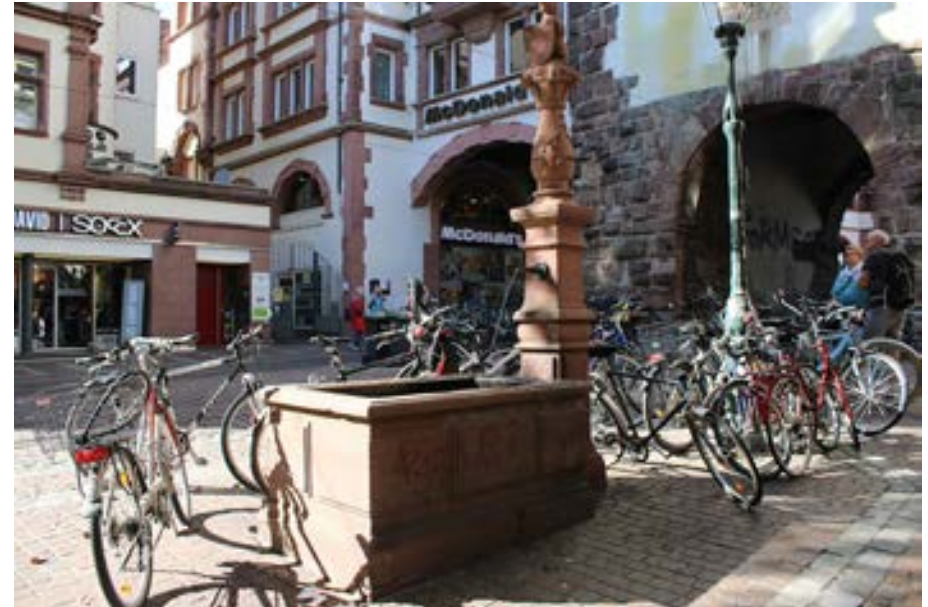
Kaiser-Joseph-Straße 239 (gegenüber)

Brunnen

Außerhalb des Martinstores stehender Sandsteinbrunnen; der Trog rechteckig (1936 erneuert) und die Brunnensäule durch vasenartigen Aufsatz und einem ein Wappenschild haltenden Löwen verziert (17. Jh.).

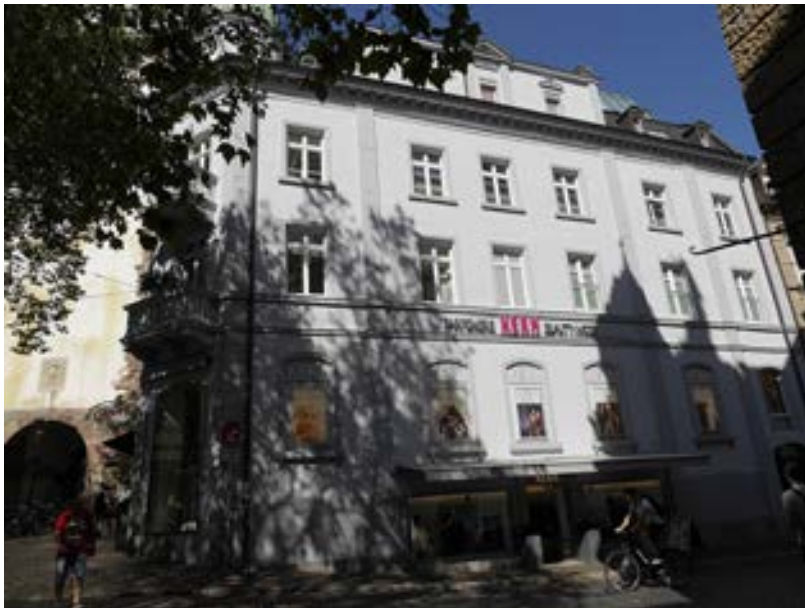
Kaiser-Joseph-Straße 241

Wohn- und Geschäftsgebäude mit Ausstattung

Dreigeschossiger Satteldachbau mit Dachaufbauten über Konsolfries; die Putzfassade zeigt neben regelmäßig gereihten Achsen eine großflächige Gliederung in Form von Lisenen und Gesimsbänder; die abgeschrägte Ecke zur Gerberau ist zusätzlich betont durch Lisenenrahmung, Balkone und ein überkuppeltes Türmchen, welches gleichsam den alten Zwingerbereich des benachbarten Martinstores markiert; die wandfeste innere Ausstattung tlw. erhalten; errichtet um 1900 mit leichten Veränderungen u.a. im Souterrain.

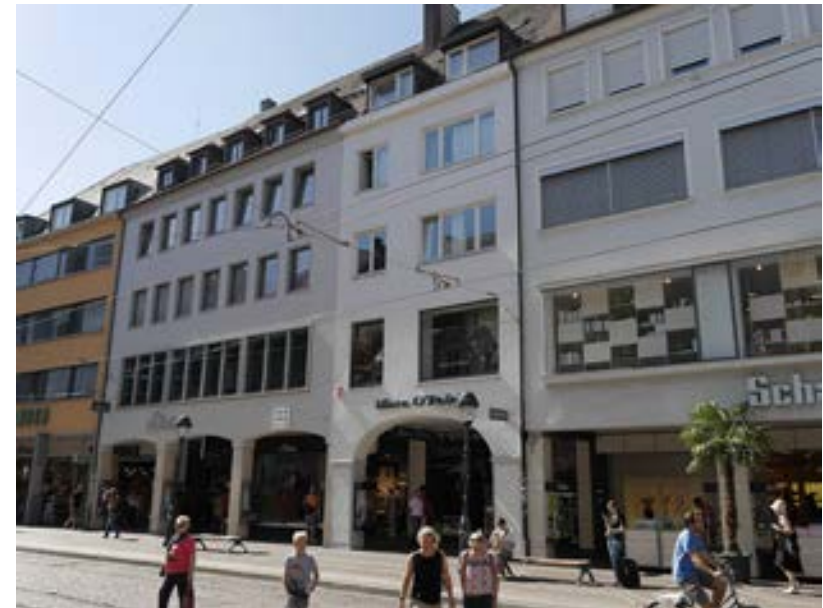
Kaiser-Joseph-Straße 242 und 244, 246

Wohn- und Geschäftshäuser

Zwei jeweils viergeschossige, traufständige Satteldachbauten mit Gaupen; das EG jeweils durch Arkaden geöffnet und darüber die verputzten Lochfassaden liegend; Nr. 242 nur einachsrig bzw. Nr. 244, 246 hierarchisch gegliedert, indem das 1. OG durch ein die gesamte Hausbreite einnehmendes, kastenartig vorkragendes Fensterband als Hauptgeschoss ausgebildet ist; errichtet um 1954 wohl zusammen mit Nr. 236 und nachträglich überformt (v.a. Fenster).

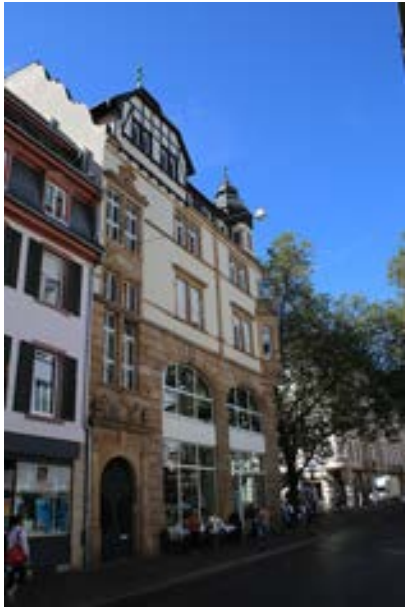
Kaiser-Joseph-Straße 243

Wohn- und Geschäftshaus

Viergeschossiger Kopfbau zwischen Gerberau und Fischerau und hier von der Baulinie der K-J-Str. leicht abgerückt stehend; späthistoristische Fassade aus Hausstein und Putz; das EG und das 1. OG zusammengefasst mit arkadenartiger, doppelgeschossiger Schaufensterzone; das Dach durch Ecktürmchen und Zwerchhäusern ebenfalls reich gestaltet und hier u.a. mit Zierfachwerk versehen; erbaut 1904 nach Plänen von Architekt Joseph Ruh und nachträglich nur leicht verändert (u.a. Erneuerung Schaufenster).

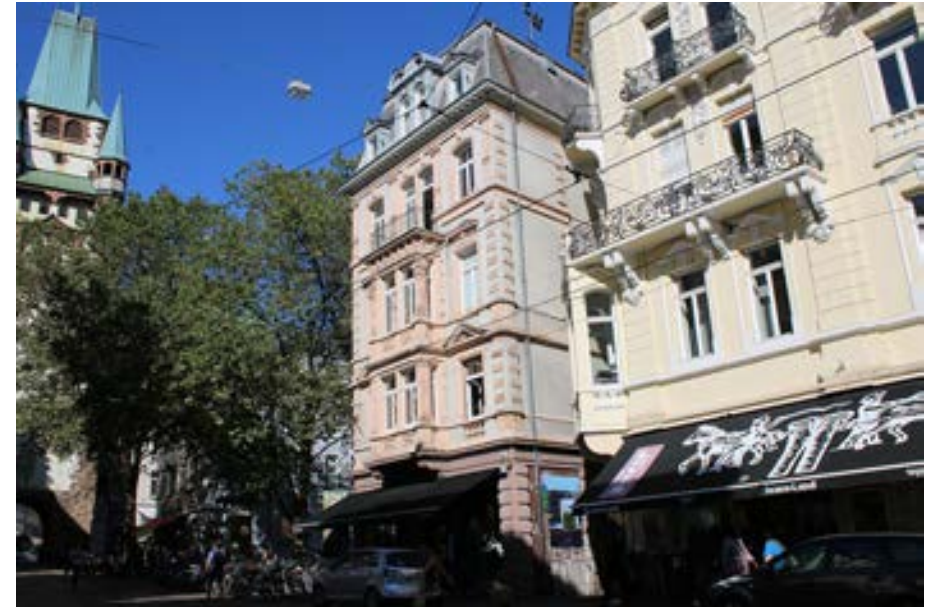
Kaiser-Joseph-Straße 245

Wohn- und Geschäftshaus

Schräg gegenüber dem Martinstor frei stehender viergeschossiger Kopfbau mit steilem Mansarddach mit bauzeitlichen Gaupen; die fast identischen Hauptfassaden nach Norden und Westen mit reicher Bauplastik in Formen einer französisch inspirierten Renaissance gestaltet durch Erker, Bandrustika, Ecklisenen; der aufwendig gestaltete Erker besitzt Säulen und wird von einem Balkon bekrönt; an der Rückfassade (mit Balkonen) ist der (alte) Schütz des Gewerbekanals angebracht, erbaut um 1890 in Bezugnahme auf das Stadttor.

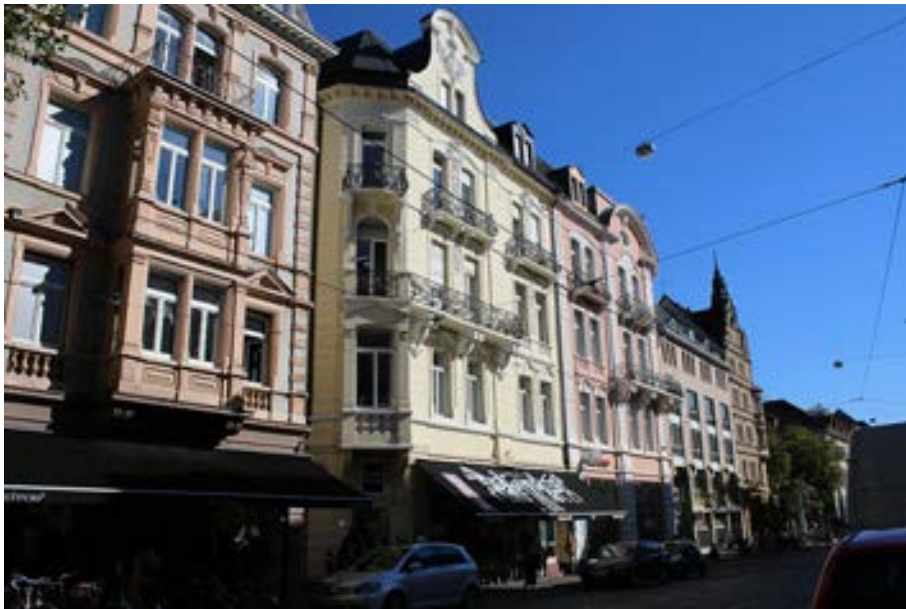
Kaiser-Joseph-Straße 247, 249

Wohn- und Geschäftshäuser

Viergeschossiger, in Kopflage zwischen Fischerau und Adelhauserstraße stehender viergeschossiger Doppelhauskomplex; im Bild Nr. 247 (gelb) mit reich verzierter Neo-Rokokofassade, schmiedeeisernen Gittern und hohem Blendgiebelaufsatz; errichtet 1899 als Bestandteil der spätgründerzeitlichen Überbauung des alten Zwingerbereichs vor dem Martinstor und seit damals nur wenig verändert.

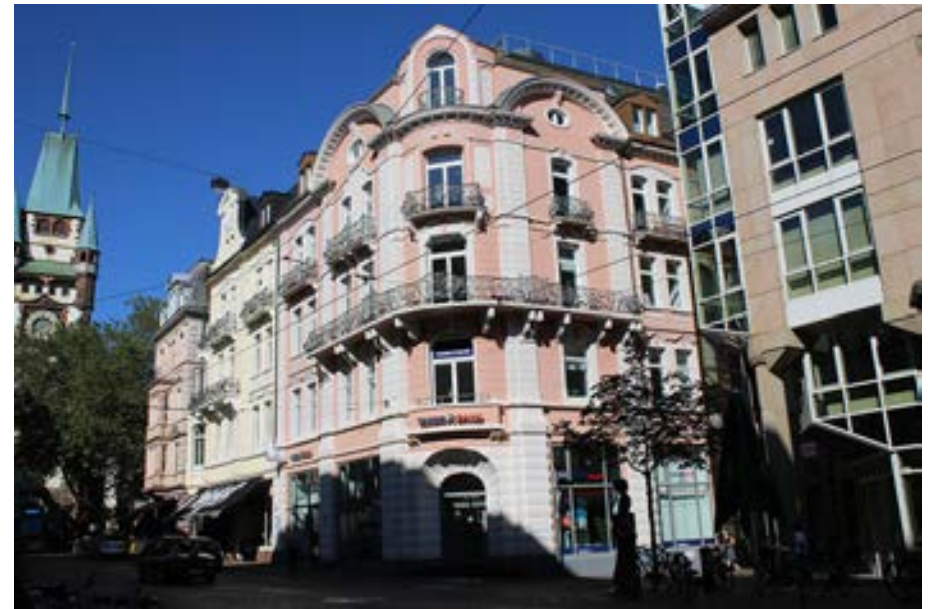
Kaiser-Joseph-Straße 247, 249

Wohn- und Geschäftshäuser

Viergeschossiger, in Kopflage zwischen Fischerau und Adelhauserstraße stehender großvolumiger Doppelhauskomplex; die gründerzeitlichen Fassaden (im Bild Nr. 249, rosa) jeweils reich in Neo-Rokokoformen mit Stuckkartuschen und kunstvoll geschmiedeten Balkongittern verziert sowie durch eigenständige Eck- und Giebellösungen akzentuiert; errichtet 1899 und seit damals v.a. im EG (Ladenlokal) und im Dachbereich verändert.

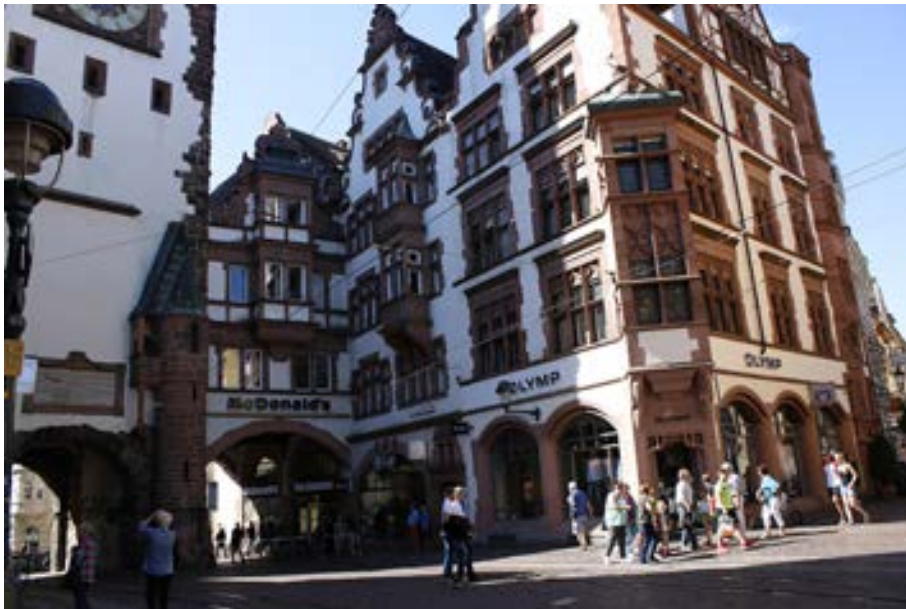
Kaiser-Joseph-Straße 250, 252, 254, 256

Wohn- und Geschäftshäuser

Wohn- und Geschäftshäuser aus vier Abschnitten, westlich an das Martinstor anschließend; jeweils viergeschossig mit Satteldächern mit dekorativen Dachaufbauten in Form von Türmchen und Zwerchhäusern und Volutengiebeln; die reich im Stil der Spätgotik bzw. Renaissance verzierten Fassaden in Putz und Haustein hergestellt und nach allen Seiten hin mit gliedernden Gurtgesimsen, Gruppenfenstern und Erkern versehen (hier im Bild Nr. 250 und 252, innerhalb, Ecke Löwenstraße); errichtet unter Architekt Carl Schäfer zwischen 1900/01.

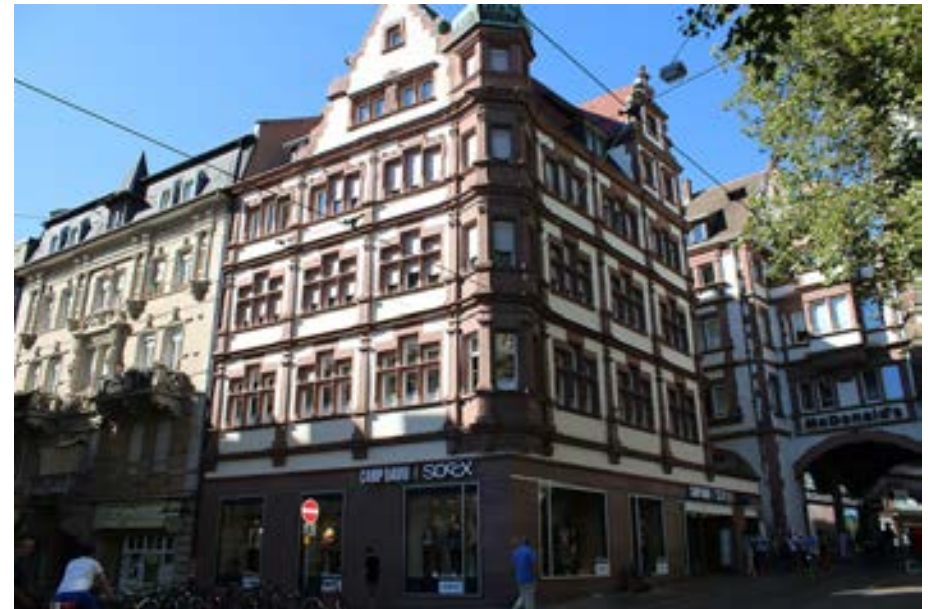
Kaiser-Joseph-Straße 250, 252, 254, 256

Wohn- und Geschäftshäuser

Wohn- und Geschäftshäuser aus vier Abschnitten, westlich an das Martinstor anschließend (hier im Bild Nr. 254 und 256, außerhalb); jeweils viergeschossig in historistischen Bauformen; Fassadengliederungen in Formen der Spätgotik bzw. Renaissance mit Erkern sowie Fachwerk, bzw. Volutengiebeln; erbaut 1900 - 1901 Architekt Carl Schäfer, nachträglich v.a. die EG-Zone durch moderne Einbauten verändert.

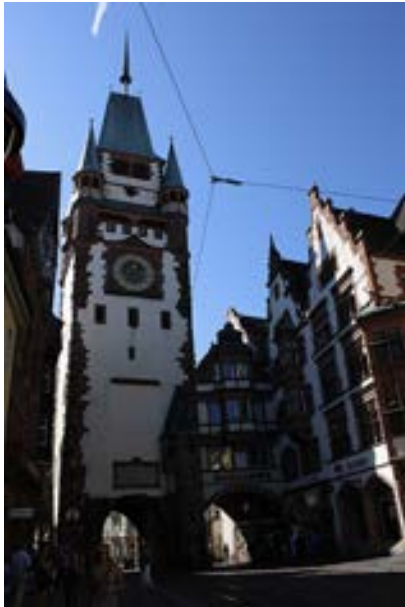
Kaiser-Joseph-Straße 254 (bei)

Stadttor, Martinstor

Das Martinstor ist der ältere der beiden noch erhaltenen mittelalterlichen Tortürme der Altstadt; die erste urkundl. Erwähnung stammt von 1238; im Rahmen des Gesamtkonzepts für die Neugestaltung u.a. des Martins- und des Schwabentors kam es unter OB Otto Winterer durch Carl Schäfer ab 1901 auch zur Umgestaltung des Martinstores, dass außerdem in Anpassung an die ebenfalls umgestalteten Wohn- und Geschäftshäuser an der Kaiser-Joseph-Straße erhöht wurde; 1951 erfolgten weitere Veränderungen.

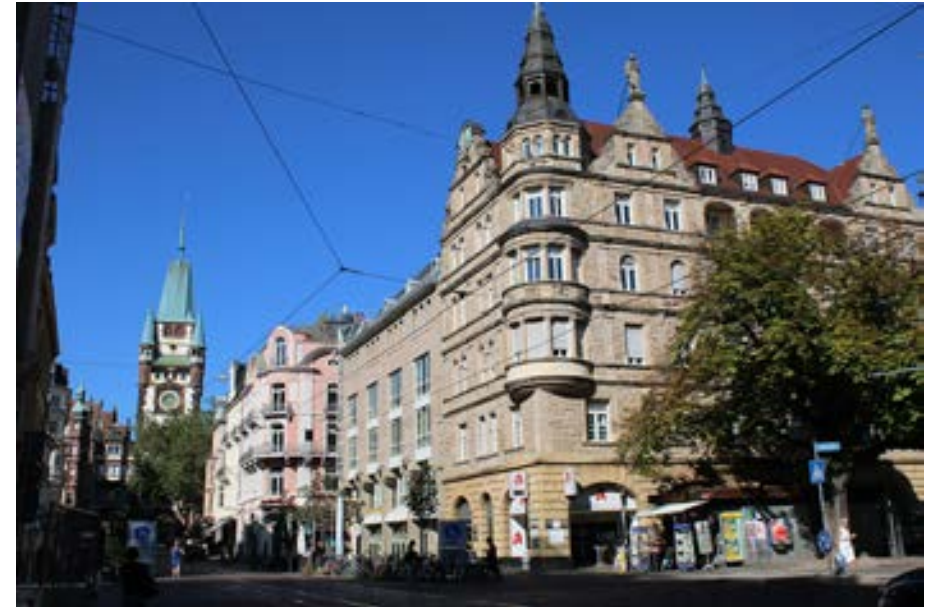
Kaiser-Joseph-Straße 255

Wohn- und Geschäftshaus, Opel-Haus

Zwischen Kaiser-Joseph-Straße und Holzmarkt stehendes großvolumiges Wohn- und Geschäftshaus mit reichen Dachaufbauten in Form hoch aufragender Türmchen und Volutengiebel; die komplett aus hellem Sandstein hergestellte Fassade über alle Geschosse hinweg plastisch u.a. durch Erker, Loggien und Gesimsbänder durchgebildet und im bandrustizierten Erdgeschoss durch Rundbögen geöffnet; err.1905 unter Arch. Joseph Ruh und damit Bestandteil der repräsentativen, aus dem 19. Jh. stammenden Bebauung vor dem Martinstor.

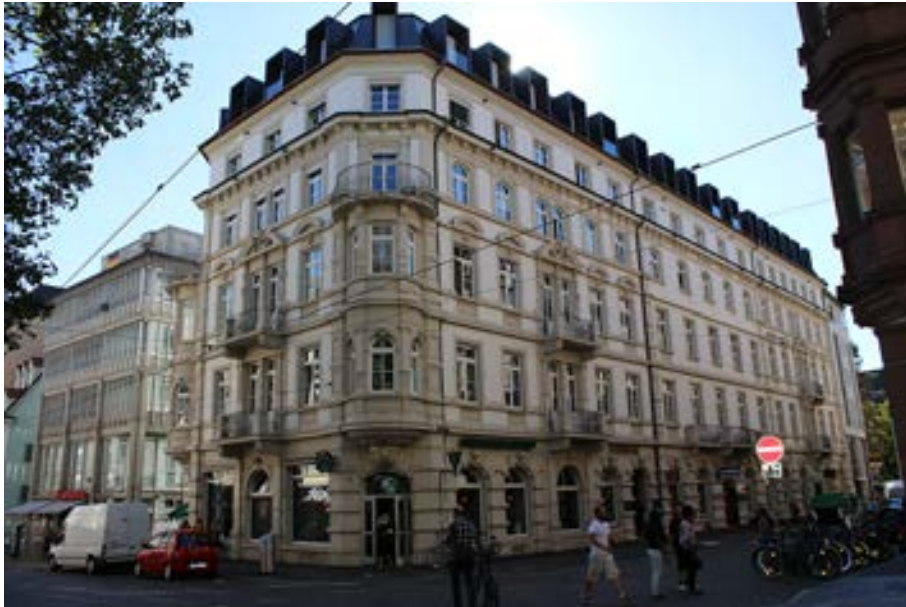
Kaiser-Joseph-Straße 258, Humboldtstraße 2

Wohn- und Geschäftshaus, ehem. Hotel Freiburger Hof

Nach drei Seiten frei stehender fünfgeschossiger Bau mit steil abgewalmtem Dach mit modernen Gaupen; die plastisch gestaltete Fassade zeigt zur Humboldtstraße eine additive Fensterreihung und symmetrisch platzierte Balkone im 1. und 2. OG; die schmale Fassade zur Kaiser-Joseph-Straße zieren ebenfalls Balkone sowie an der abgeschrägten Ecke ein runder Erker über dem Eingang; im Inneren ist die wandfeste bauzeitliche Ausstattung z.T. erhalten; err. 1889/99 unter Arch. Friedrich Ploch, der Dachbereich 1944 beschädigt.

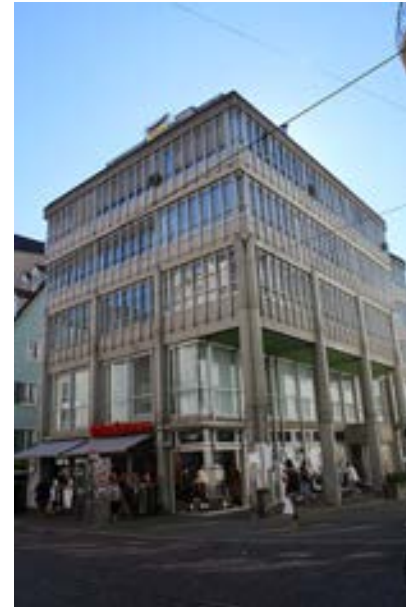
Kaiser-Joseph-Straße 260, Metzgerau 2

Büro- und Geschäftshaus

Zwischen der Straße an der Mehlwaage und der Metzgerau frei stehendes fünfgeschossiges Gebäude; das EG und das 1. OG durch z.T. freistehend, zum Teil verglaste Arkaden in der Art eines gründerzeitlichen Geschäftshauses zusammengefasst; darüber erheben sich die drei Obergeschosse, die mit einer feingliedrigen "Hülle" in Form von über die Brüstung führenden Stäben überzogen sind; errichtet in moderne Stahlskelettbauweise 1972 von Arch. Gerhard Assem. Rückwärtig ausladender Treppenturm über dem Gewerbekanal anschließend.

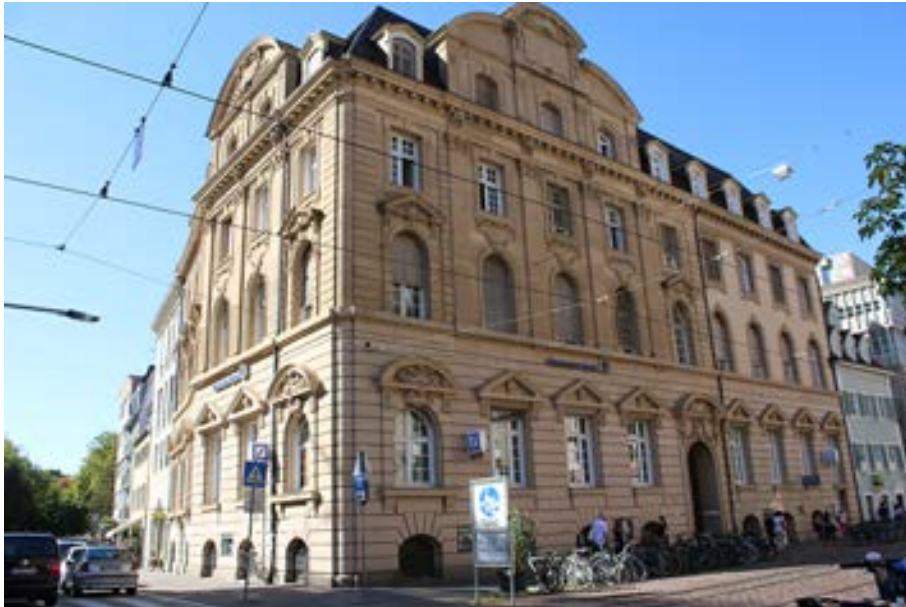
Kaiser-Joseph-Straße 262, Rempartstraße 01, 03

Bankgebäude, Deutsche Bank

Monumentales, dreigeschossiges Eckgebäude mit steilem Mansarddach mit Gaupen und zwei die Ecke betonenden, großen Giebeln; neobarock gestaltete Sandsteinfassade mit Bandrustika im Sockel- und Erdgeschossbereich sowie an den Pilastern, die die Obergeschosse kolossalartig zusammenfassen; die Sprossenfenster geschossweise durch unterschiedliche Verdachungen reich verziert bzw. die Fassade zum Dach hin durch Klötzchenfries abgeschlossen; erbaut 1907 nach Plänen von Architekt Josef Mallebrein.

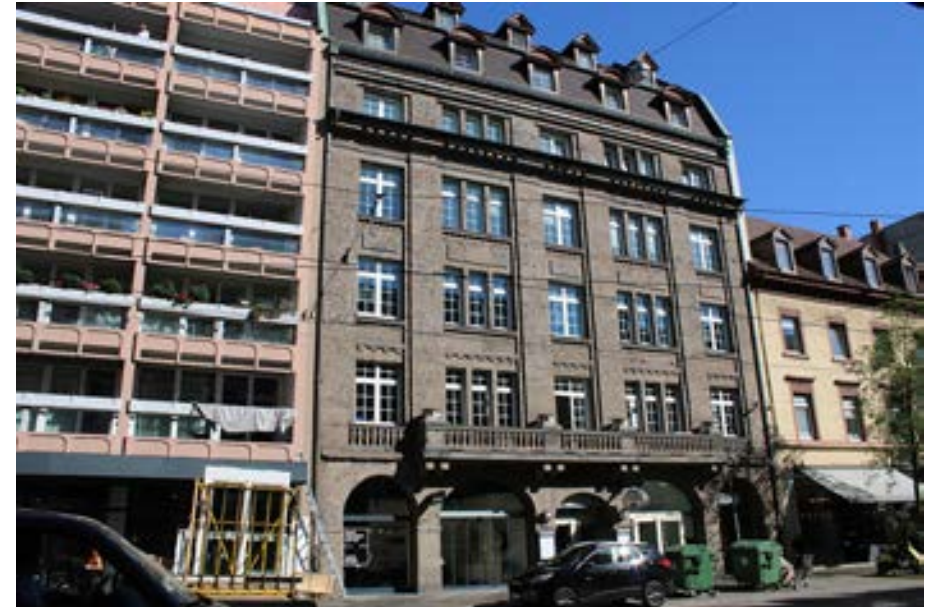
Kaiser-Joseph-Straße 263

Wohn- und Geschäftshaus

Fünfgeschossiges, traufständiges Gebäude mit hohem, in zwei Geschossen ausgebautem Mansardgiebeldach mit Gaupen; die Natursteinfassade zeigt eine klare und symmetrische Gliederung in Form von gedrungene EG-Arkaden und flachen Kolossalpilastern in den Hauptgeschossen sowie zu Gruppen zusammengefassten Fenstern, die sich geschossweise bis ins Attikageschoss hinein gleichartig wiederholen; im Inneren die bauzeitliche Raumdekorationen erhalten; errichtet 1911 von Architekt Josef Nerbel.

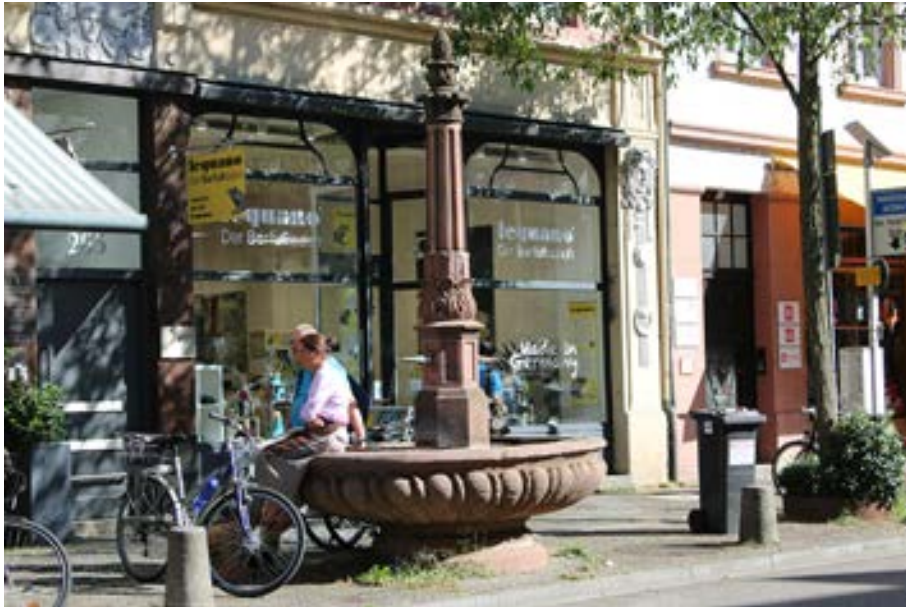
Kaiser-Joseph-Straße 263 (vor)

Sandsteinbrunnen

Sandsteinbrunnen mit ovalem Becken und profiliertem Stock mit Pinienzapfenaufsatz; aufgestellt um 1900.

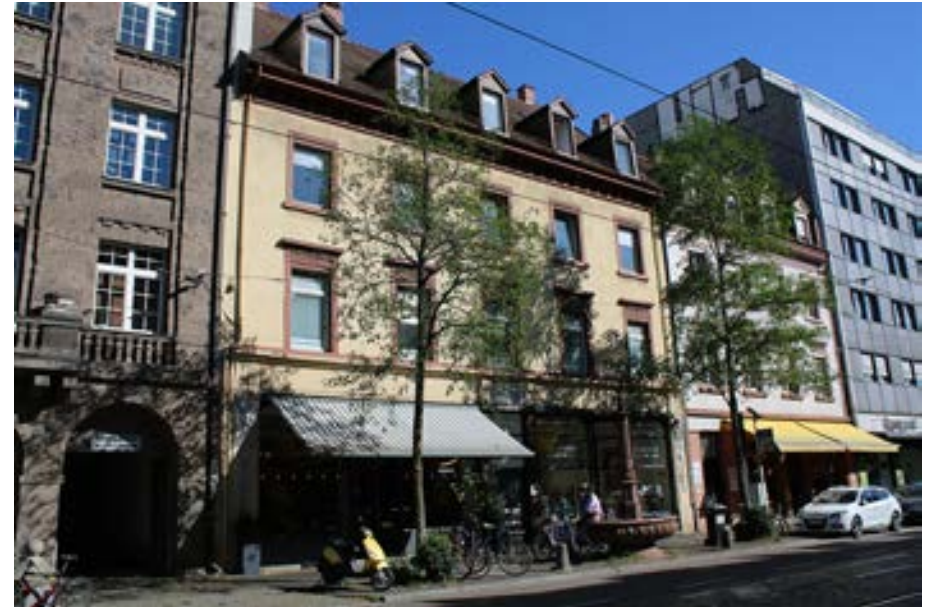
Kaiser-Joseph-Straße 265

Wohn- und Geschäftshaus

Dreigeschossiger Traufseitbau unter Satteldach mit über den Fenstern sitzenden Gaupen; fünfachsige Putzfassade mit strenger Achsengliederung sowie Gesimsen und Fensterrahmen aus Sandstein; im EG Ladeneinbau mit Jugendstildekoration und Schaufenstern mit filigranen Rahmen von 1903 erhalten; entsprechend der baulichen Vorgaben von Chr. Arnold um 1840 im Zuge der Neuanlage der sog. Stephanievorstadt errichtet und um 1900 in Teilen neu gestaltet.

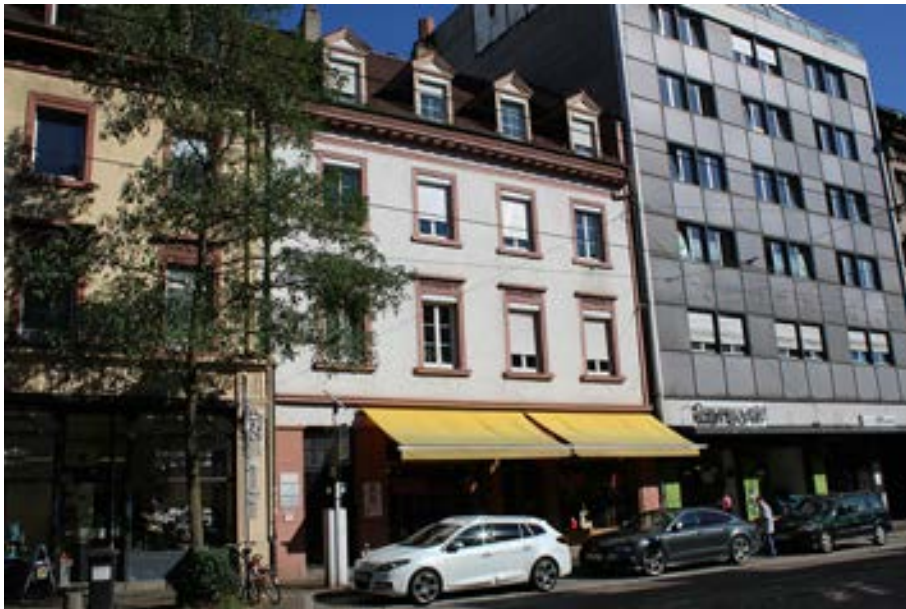
Kaiser-Joseph-Straße 267

Wohn- und Geschäftshaus

Dreigeschossiger Traufseitbau unter Satteldach mit über den Fenstern sitzenden Gaupen; fünfsichtige Putzfassade mit strenger Achsengliederung sowie Gesimsen und Fensterrahmen aus Sandstein; entsprechend der baulichen Vorgaben von Chr. Arnold um 1840 im Zuge der Neuanlage der sog. Stephanievorstadt errichtet und um 1900 in Teilen neu gestaltet (u.a. Ladeneinbau).

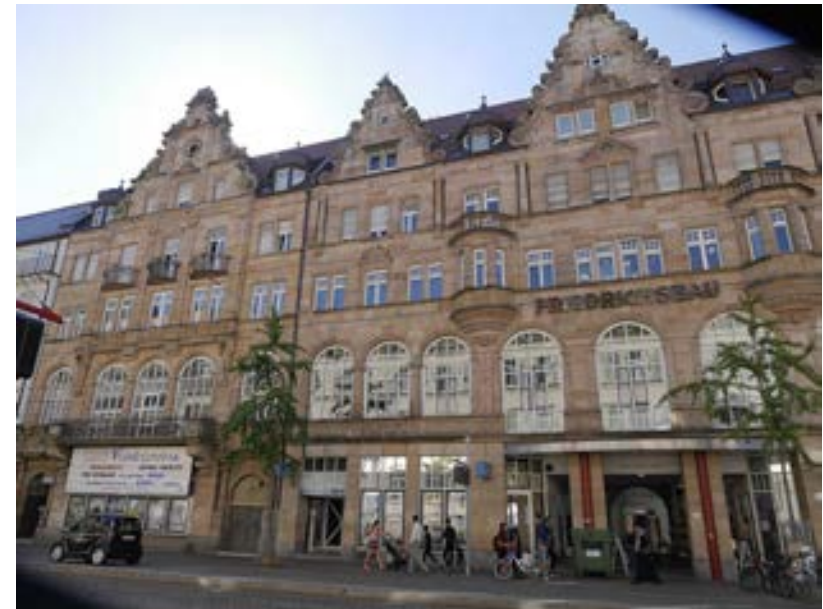
Kaiser-Joseph-Straße 270

Wohn- und Geschäftshaus, Friedrichsbau

Viergeschossiger Satteldachbau mit hohen Ziergiebeln; aus zwei unterschiedlich großen Hausteilen bestehend, die Fassade jedoch einheitlich in hellem Sandstein hergestellt und durch Gesimse und Erker und Volutengiebelaufsätze symmetrisch gestaltet; das EG und das 1. OG als Geschäftszone ausgebildet und hier mit hohen rundbogigen Sprossenfenstern versehen; darüber die Wohngeschosse mit eng gereihten Achsen und kleinen Balkonen liegend; der nördl. Teil err. 1906 von Josef Ruh, der südl. Teil 1911 von Arthur Levi.

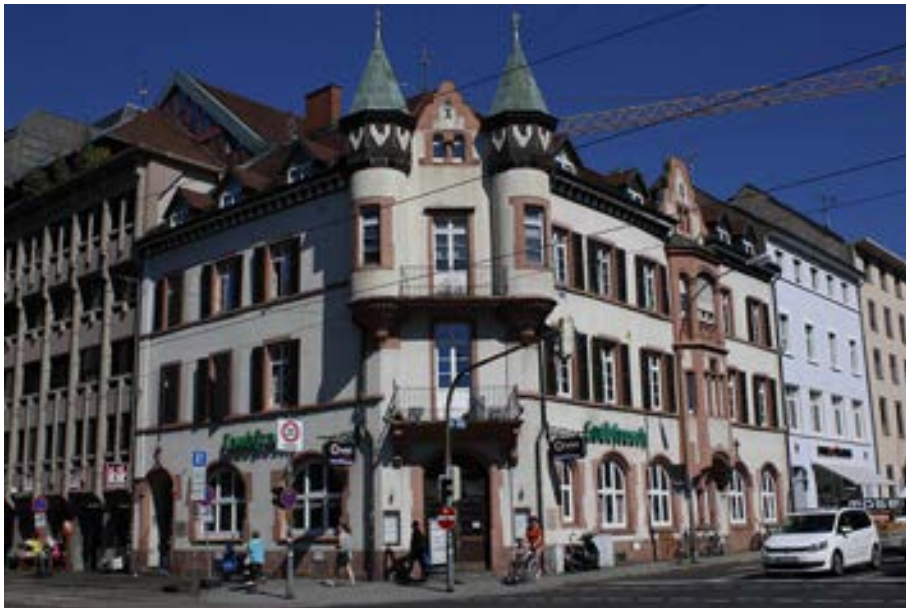
Kaiser-Joseph-Straße 273

Wohnhaus mit Gastwirtschaft Laubfrosch

Dreigeschossiges, an der Einmündung der Kaiser-Joseph-Straße in die Dreisamstraße liegendes Eckgebäude mit Satteldach; die Fassade verputzt und durch Gesimse und regelmäßig gereihete Fenster mit Klappländen streng gegliedert; entsprechend der baulichen Vorgaben von Chr. Arnold um 1840 im Zuge der Neuanlage der sog. Stephanievorstadt errichtet und 1899 im Zuge unter Arch. Hermann Walder die EG-Öffnungen, der Erker und die beiden Rundtürmchen an der abschrägten Ecke ergänzt bzw. umgestaltet.

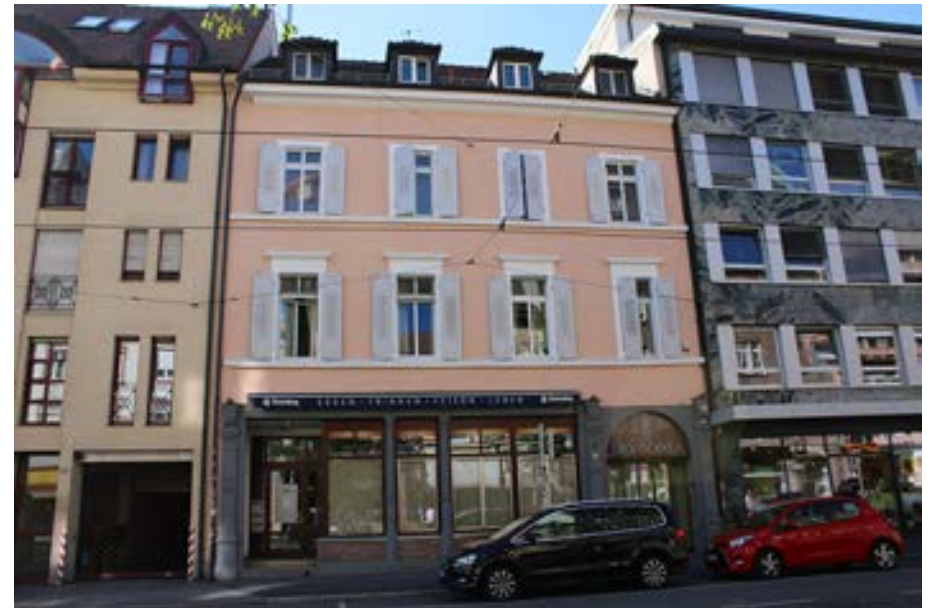
Kaiser-Joseph-Straße 278

Wohn- und Geschäftshaus

Dreigeschossiger Traufseitbau mit Satteldach mit über den Fenstern sitzenden Gaupen; vierachsige Putzfassade mit strenger Achsgliederung und Gesimsen, auf denen die hochrechteckigen Fenstern aufsitzen; die Fenster im 1. OG durch Rahmungen mit geraden Verdachungen betont, abschließend profiliertes Traufgesims; im EG seitliche Tordurchfahrt und Ladeneinbau mit gusseisernen Säulen erhalten (um 1900); erbaut um 1840 im Zuge der Neuanlage der sog. Stephanievorstadt und seit damals kaum verändert.

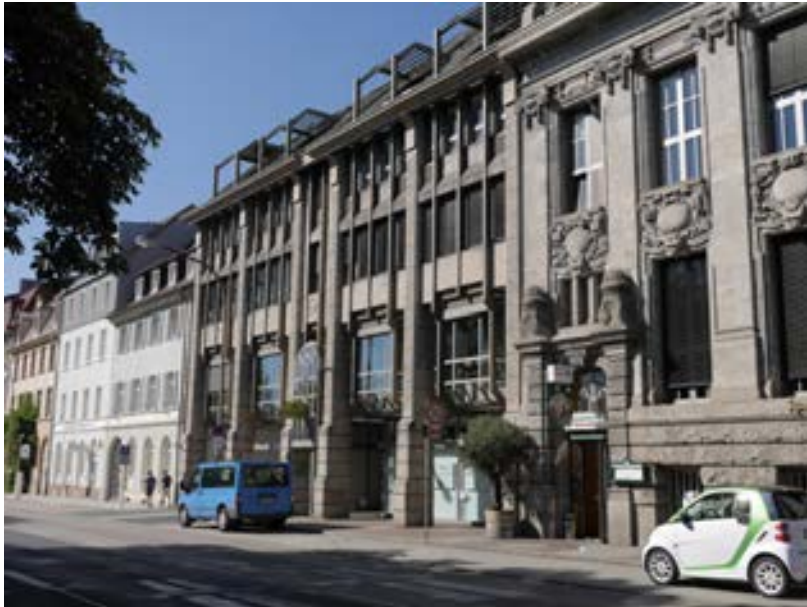
Kaiser-Joseph-Straße 282, Schreiberstraße 2 und 4

Wohn- und Geschäftshäuser, Passage

Das gründerzeitliche Bankgebäude zur Schreiber- und zur Kaiser-Joseph-Straße förmlich umfangender postmoderner Ersatzbau unter Satteldach; viergeschossig errichtet und aufgrund seiner Farbigkeit und strengen Achsialität sowie dem Gesimsvorsprung und die angedeuteten Gaupen in Form von Metallrahmen sich als eigenständiger Beitrag dem Altbestand anpassend, ohne sich dabei unterzuordnen; erbaut um 1980 und nachträglich wenig verändert.

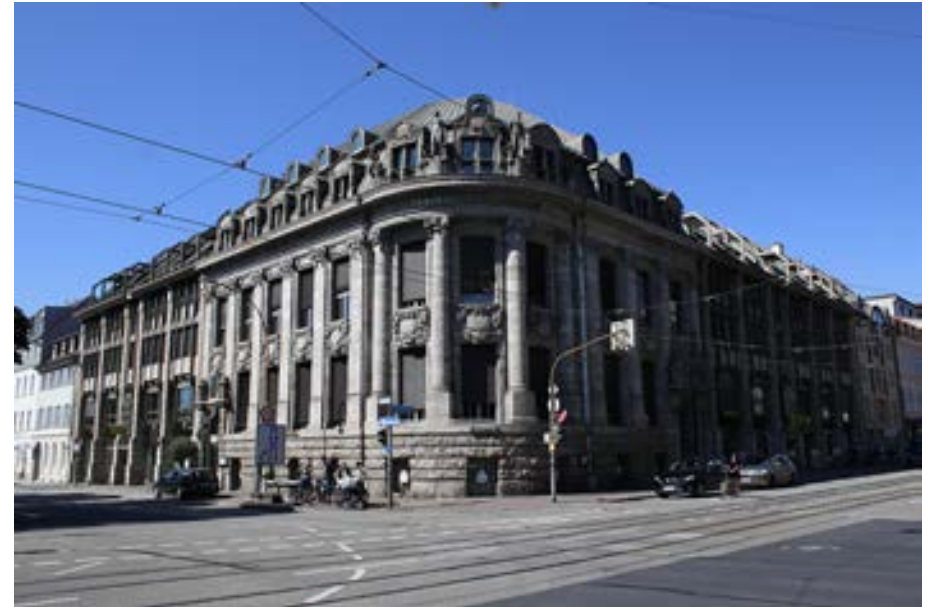
Kaiser-Joseph-Straße 284

Dresdner Bank, heute Wohn- und Geschäftshaus

Zweigeschossiges, an der Einmündung der Kaiser-Joseph-Straße in die Schreiberstraße liegendes Eckgebäude; die in Naturstein errichtete Fassade durch hohen Rustikasockel und Kolossalordnung mit mächtigem Architrav und überlebensgroßen Figuren gegliedert; 1910 errichtet als Bankgebäude unter den Architekten Hans Schütte und W. Schneider, die Bildhauerarbeiten von August Müßle und Theodor Hengst ausgeführt; nachträglich u.a. Einbau einer zweiten Gaupenreihe im Dach.

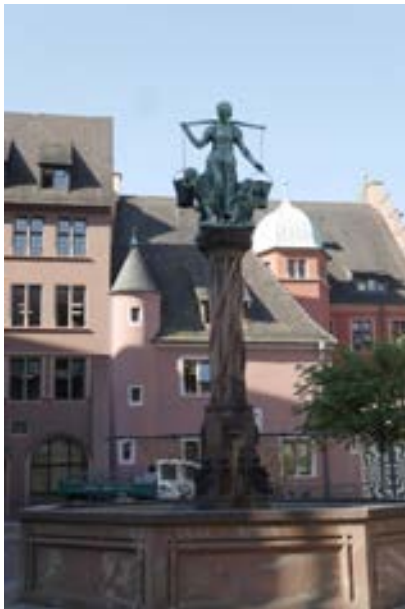
Kartoffelmarkt (Flst.Nr. 0-751)

Brunnen, Rauh-Brunnen

Zentral am Kartoffelmarkt aufgestellter Brunnen aus Sandstein mit polygonalem Trog und reich profilierter Säule mit Wasserträgerin aus Bronze; der gotisierende Brunnenentwurf von Max Meckel stammend, Ausführung durch Bildhauer Ludwig Kubanek; gestiftet von Ludwig Rauh 1911.

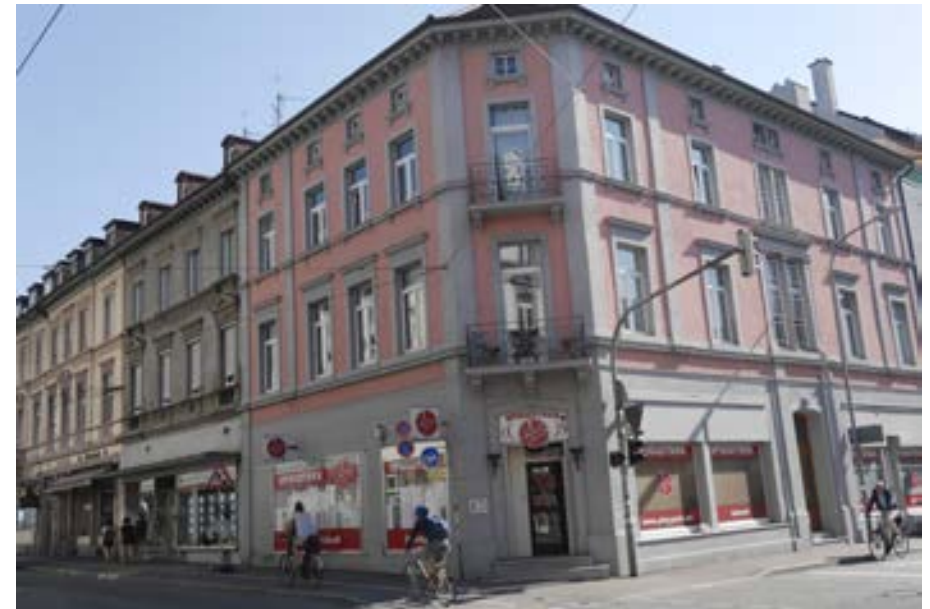
Kartäuserstraße 01

Wohn- und Geschäftshaus

In Ecklage zum Schwabentorring stehendes dreigeschossiges Gebäude mit zur Ecke hin abgewalmtem Satteldach über Mezzaningeschoss; der klare, blockhafte Baukörper verputzt bzw. durch Lisenen, Stockwerksgesimse und Fensterverdachungen hierarchisch gegliedert; über dem segmentbogigen Eingang an der Karthäuserstraße die Fenster als Doppelachse ausgebildet bzw. die Fassade zur Kreuzung hin abgeschrägt und hier durch Ladeneingang und Balkone akzentuiert; erbaut um 1885/90, das EG nachträglich tlw. überformt.

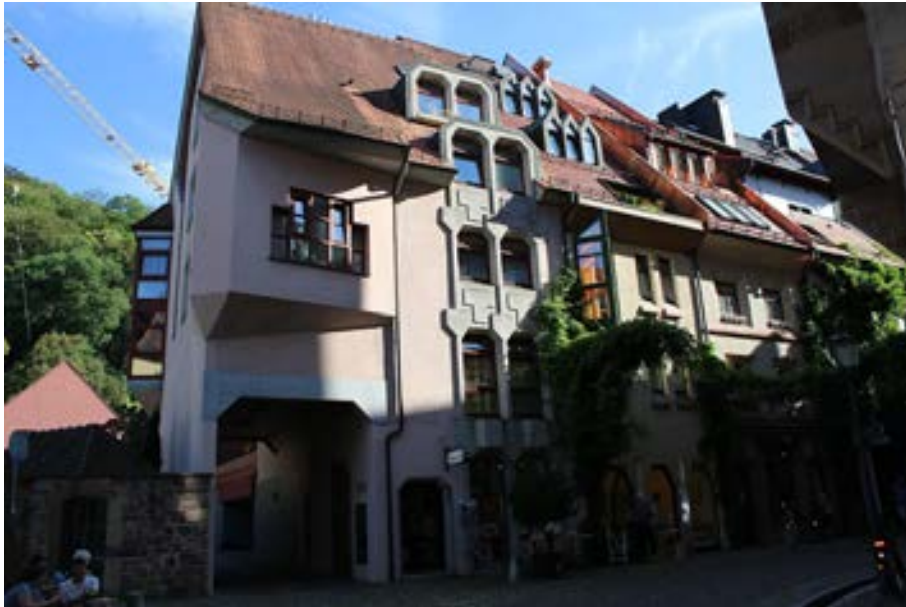
Konviktstraße 01-13, ungerade

Wohn- und Geschäftshäuser

Konviktstraße 1, 3, 5 (Bild): Wohn- und Geschäftshäuser errichtet im Zusammenhang mit dem Wiederaufbau der Konviktstraße und dem damit verbundenen Bau des Schlossbergparkhauses; in den Jahren 1975-1985 im Zuge der Altstadtsanierung von unterschiedlichen Architekten realisiert und dabei die Kleinteiligkeit der Vorgängerbebauung im Parzellenbild aufnehmend.

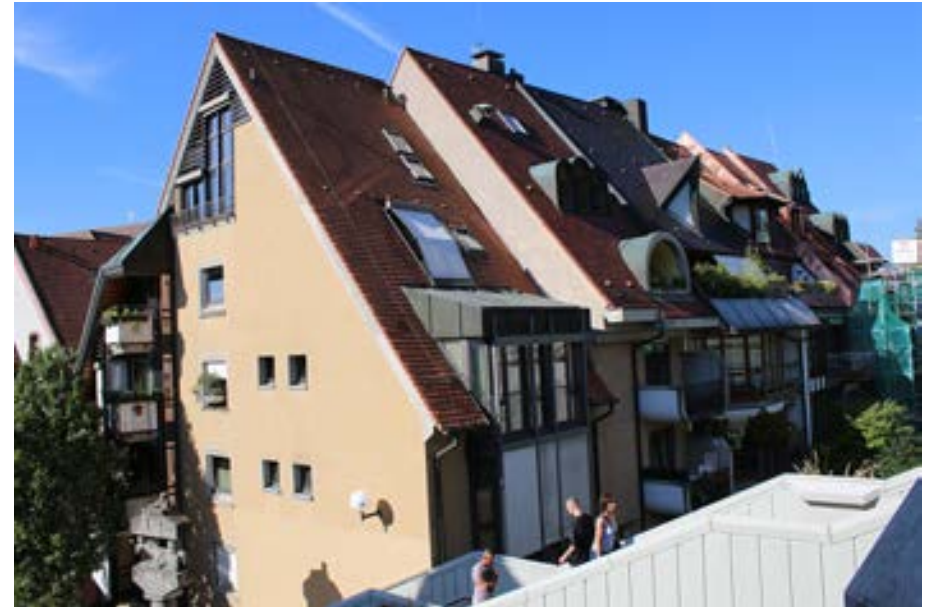
Konviktstraße 01-13, ungerade

Wohn- und Geschäftshaus

Rückansicht Konviktstraße 7-13 (Bild): Wohn- und Geschäftshäuser errichtet im Zusammenhang mit dem Wiederaufbau der Konviktstraße und dem damit verbundenen Bau des Schlossbergparkhauses; in den Jahren 1975-1985 im Zuge der Altstadtsanierung von unterschiedlichen Architekten realisiert und dabei die Kleinteiligkeit der Vorgängerbebauung im Parzellenbild aufnehmend.

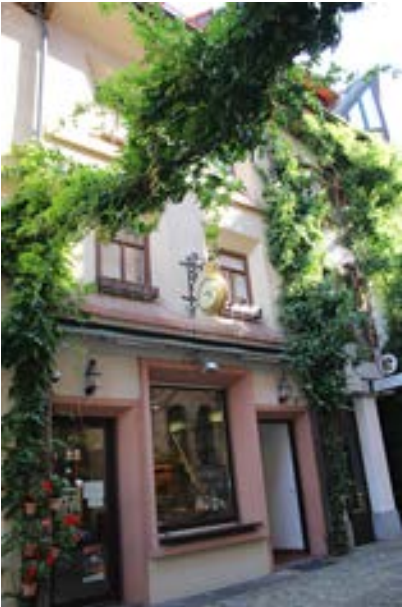
Konviktstraße 01-13, ungerade

Wohn- und Geschäftshaus

Konviktstraße 5 (im Bild): Wohn- und Geschäftshäuser im Zusammenhang mit der Sanierung der Konviktstraße und dem damit verbundenen Bau des Schlossbergparkhauses in den Jahren 1975-1985 von unterschiedlichen Architekten errichtet und dabei die Kleinteiligkeit der Vorgängerbebauung im Parzellenbild aufnehmend. Beim Wiederaufbau des Gebäudes Konviktstraße 5 wurden in die Fassade Teile der Vorgängerbebauung integriert bzw. dessen Zweiachsigkeit in den OG beibehalten.

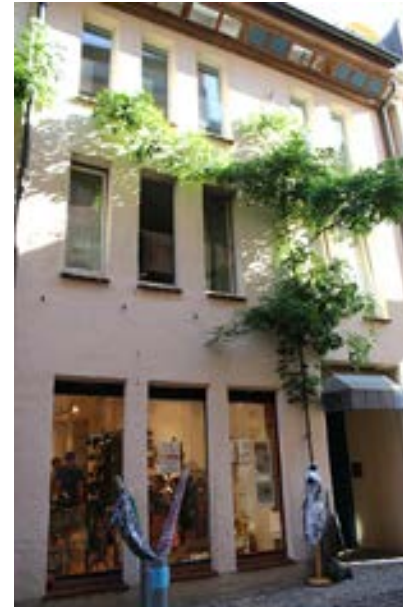
Konviktstraße 01-13, ungerade

Wohn- und Geschäftshaus

Konviktstraße 09 (Im Bild): Wohn- und Geschäftshäuser im Zusammenhang mit der Sanierung der Konviktstraße und dem damit verbundenen Bau des Schlossbergparkhauses in den Jahren 1975-1985 von unterschiedlichen Architekten errichtet und dabei die Kleinteiligkeit der Vorgängerbebauung im Parzellenbild widerspiegelnd. Konviktstraße 9 zeigt eine ungewöhnliche Fassadenlösung in Form von scharfenartigen Öffnungen, die sich allerdings über die gesamte Geschosshöhe erstrecken.

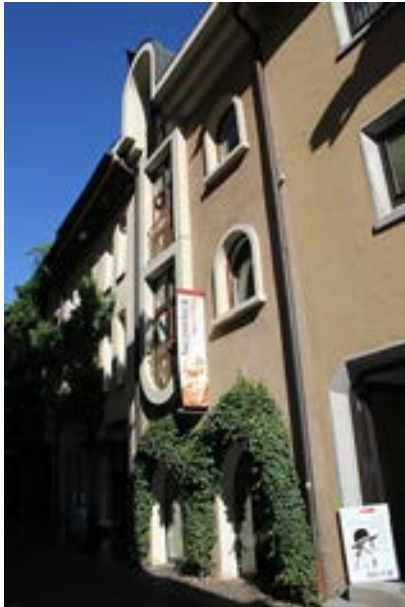
Konviktstraße 01-13, ungerade

Wohn- und Geschäftshaus

Konviktstraße 11 (im Bild): Wohn- und Geschäftshäuser im Zusammenhang mit der Sanierung der Konviktstraße und dem damit verbundenen Bau des Schlossbergparkhauses in den Jahren 1975-1985 von unterschiedlichen Architekten errichtet und dabei die Kleinteiligkeit der Vorgängerbebauung im Parzellenbild widerspiegelnd. Auffällig bei Konviktstraße 11 ist das mittig liegende, in das Dach auskragende Erkerfenster mit breiter Rahmung sowie das profilierte Traufgesims, das den Dachkerker hufeisenartig umfängt.
