Historische Ortsanalyse Gesamtanlage Freiburg im Breisgau

Auftraggeber: Stadt Freiburg i.Br. & Landesamt für Denkmalpflege im Regierungspräsidium Stuttgart
Auftragnehmerin: Alexandra Baier, transform Bamberg (2016/2017, aktualisiert 01/2018)

Historische Ortsanalyse Gesamtanlage Freiburg im Breisgau Denkmalpflegerischer Werteplan

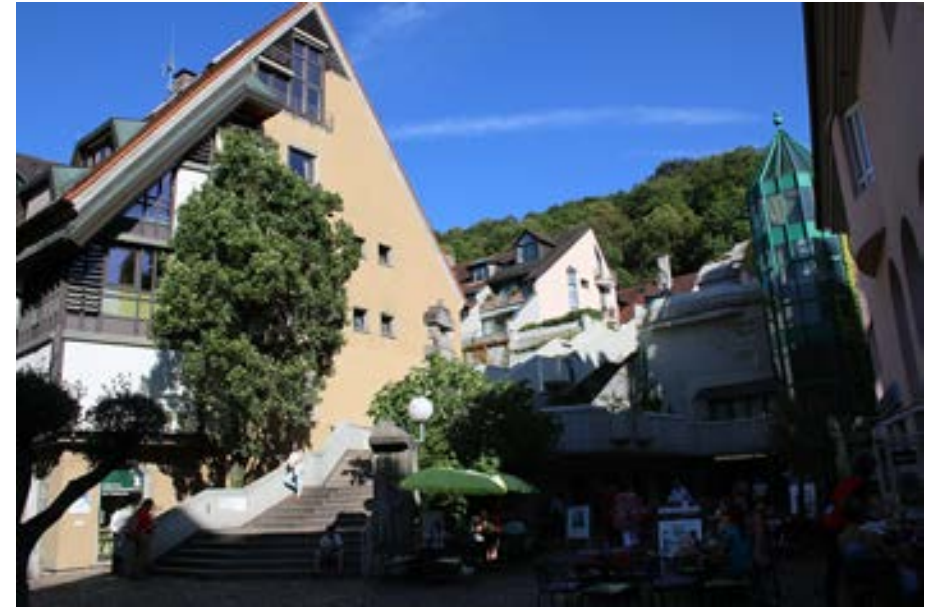
Wohn- und Geschäftshaus

Konviktstraße 13 (im Bild): Wohn- und Geschäftshäuser im Zusammenhang mit der Sanierung der Konviktstraße und dem damit verbundenen Bau des Schlossbergparkhauses in den Jahren 1975-1985 von unterschiedlichen Architekten errichtet und dabei die Kleinteiligkeit der Vorgängerbebauung im Parzellenbild widerspiegelnd. Über die große Freitreppe gelangt man zu den Adressen, die direkt über dem Schlossbergparkhaus errichtet wurden bzw. zu dem über den Schlossberggring führenden Übergang.

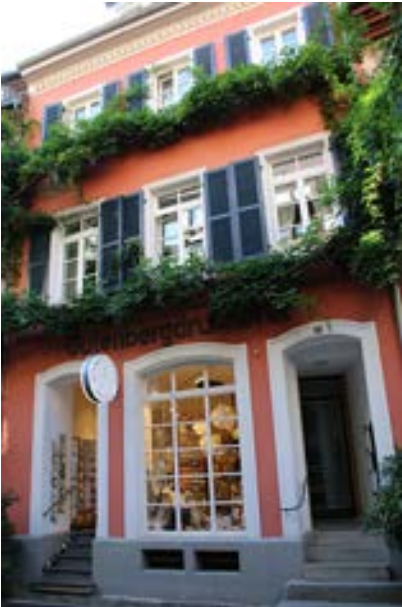
Konviktstraße 14

Wohnhaus mit Laden

Dreigeschossiger Traufseitbau mit Satteldach; symmetrisch gestaltete, dreiachsige Putzfassade mit farblich abgesetzten Gewänden und Klötzchenfries; der Hauseingang und der Ladenzugang erhöht liegend und mit Außenstufen versehen; die Gewände hier segmentbogig; darüber im 1. OG hochrechteckige Sprossenfenster und im Mezzaningeschoss kleinformatige Öffnungen liegend; alle Fenster mit Klappläden versehen; 19. Jh. wohl mit älteren Kern, in jüngerer Zeit modernisiert.

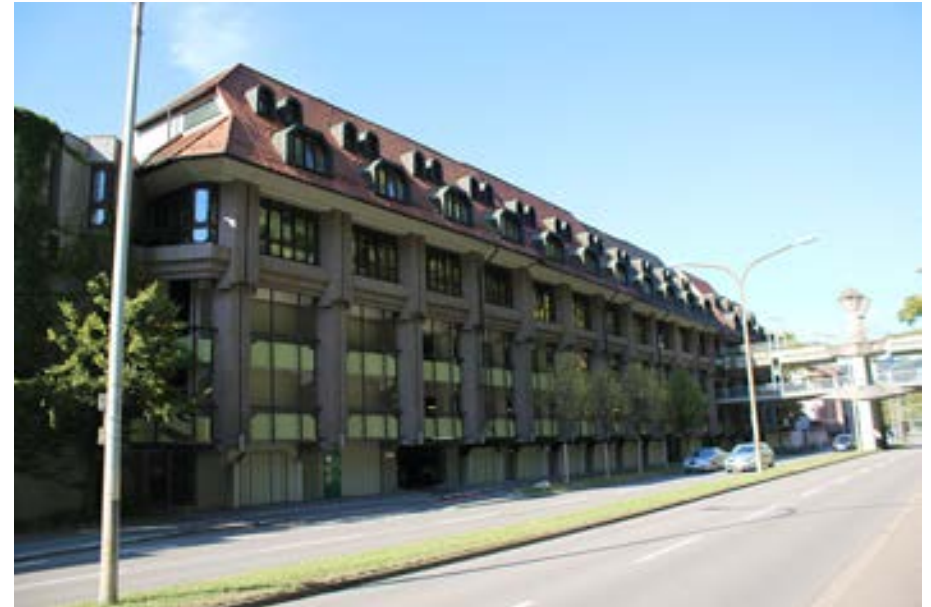
Konviktstraße 15, 17h

Schloßbergparkhaus und Rampe

Das Parkhaus in Zusammenhang mit der Sanierung der Konviktstraße in den Jahren 1975-1985 erbaut bzw. dieses stadseitig mit Wohngebäuden überbaut. Vom Parkhaus aus führt eine zweigeschossige Fußgängerbrücke über den Schlossberggring.

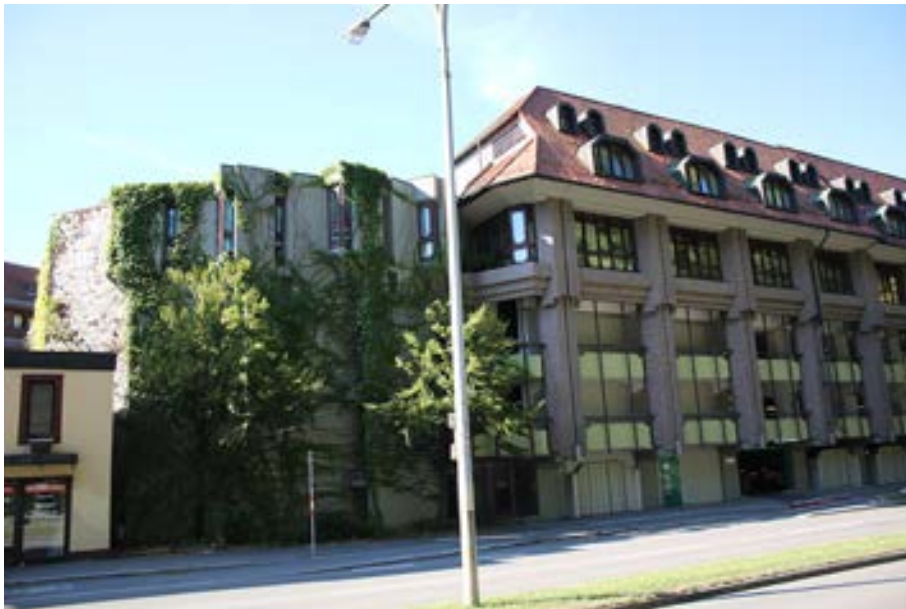
Konviktstraße 15, 17h

Schloßbergparkhaus und Rampe

Auf- und Abfahrtrampe der Schlossberggarage mit darüberliegendem Wohnhaus wurde in Zusammenhang mit der Sanierung der Konviktstraße in den Jahren 1975-1985 erbaut.

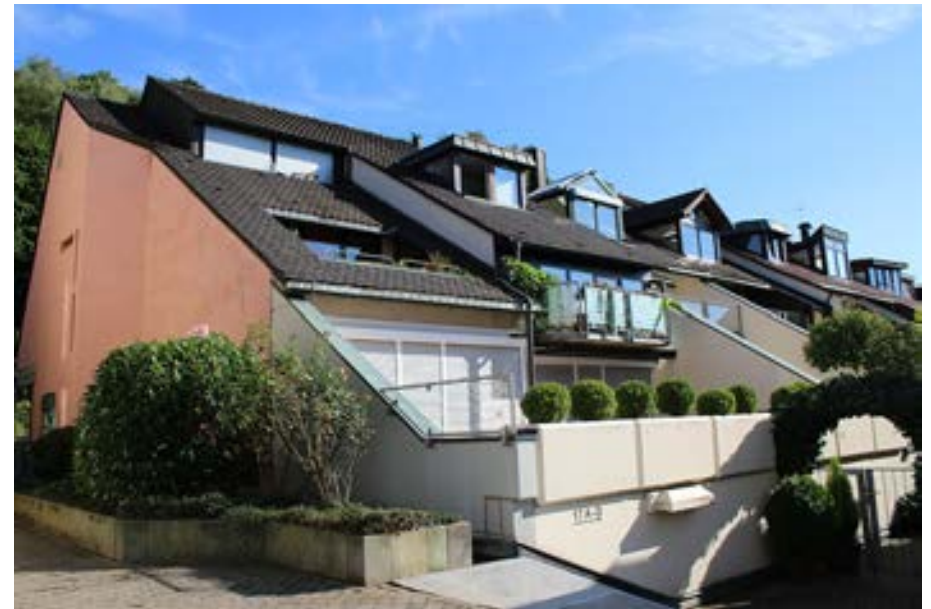
Konviktstraße 17, 17a-17v (ohne 17s und t)

Wohn- und Geschäftshaus

Konviktstraße 17a-d (im Bild): Die Wohnhäuser reihen sich in Form schmaler Satteldachbauten (mit Gaupen und Balkonen) über dem Schlossbergparkhaus und sind u.a. durch eine breite Treppe auf Höhe Münzgasse erschlossen; errichtet wurden sie in Zusammenhang mit der Sanierung der Konviktstraße in den Jahren 1975-1985. Sie zeigen eine einheitliche Dachgestaltung zum Schlossberggring und individuelle Ausformung zur Innenseite des Komplexes, wo sich auch ein begrünter Innenhof erstreckt.

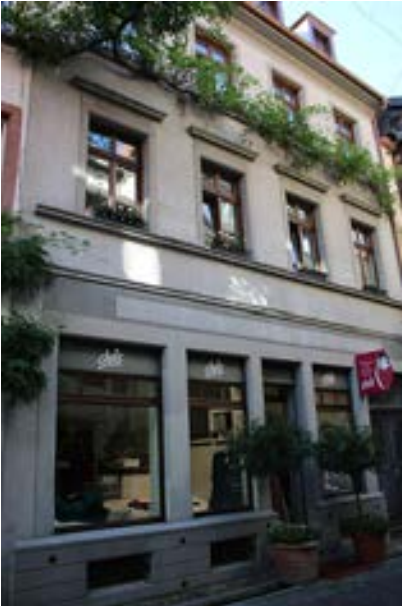
Konviktstraße 16a

Wohnhaus mit Laden, ehem. Rückgebäude

Dreigeschossiger Traufseitbau mit Satteldach mit modernen Gaupen; die Putzfassade regelmäßig in vier Achsen gegliedert und mit durchlaufenden Sohlbankgesimsen und Fensterverdachungen schlicht gestaltet, im EG Ladeneinbau und Hauseingang mit Oberlichttüre; erbaut 1888 als Rückgebäude von Oberlinden 7 und das äußere Erscheinungsbild seit damals weitgehend unverändert erhalten (Erneuerung Gaupen, Fenster, Schaufenster).

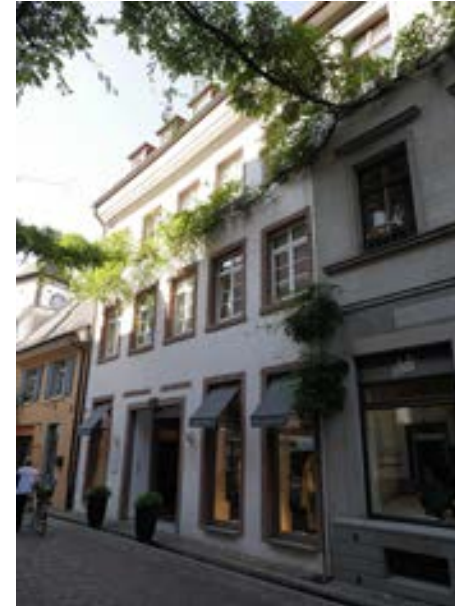
Konviktstraße 18

Wohnhaus mit Laden

Dreigeschossiger Traufseitbau mit Satteldach mit Gaupen; die Putzfassade zeigt eine strenge Achsengliederung, schlichte Sandsteingewänden (tlw. erneuert) und ein breites Traufgesims; an der außermittig sitzenden ehem. Toreinfahrt ein älterer, runder "Schlussstein" mit Darstellung eines bärtigen Männerkopfes eingefügt; möglicherweise als Rückgebäude Ende des 19. Jh. errichtet und nachträglich v.a. im EG durch Vergrößerung der Öffnungen verändert.

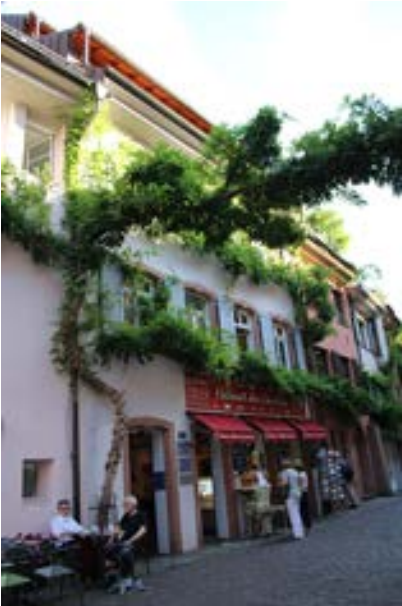
Wohnhaus mit Laden

Wohn- und Geschäftshaus im Zusammenhang mit der Sanierung der Konviktstraße in den Jahren 1975-1985 errichtet. Beim Wiederaufbau des Gebäudes Konviktstraße 23 wurden die vierachsige Fassade mit segmentbogigen Öffnungen des 19. Jahrhunderts beibehalten, allerdings im EG mit einer neuen Ladenfassade versehen.

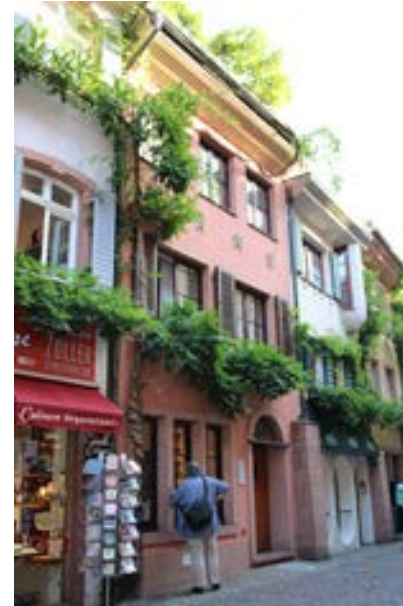
Wohn- und Geschäftshaus im Zusammenhang mit der Sanierung der Konviktstraße in den Jahren 1975-1985 errichtet. Beim Wiederaufbau des Gebäudes Konviktstraße 25 wurden Teile der Fassade des 19. Jahrhunderts übernommen, u.a. der seitlich liegende Eingang und die regelhafte Achsenreihung der Fenster.

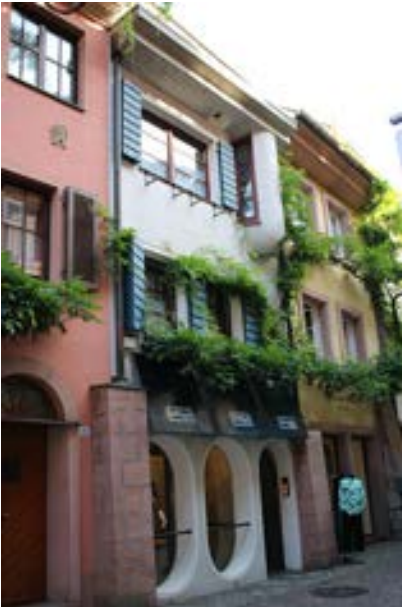
Wohn- und Geschäftshaus im Zusammenhang mit der Sanierung der Konviktstraße in den Jahren 1975-1985 errichtet. Beim Bau des Gebäudes Konviktstraße 27 orientierte man sich zwar grundsätzlich an der Vorgängerbebauung bzw. bezog evtl. Reste davon in den Neubau mit ein; d.h. die OG sind sehr traditionell in Form gestaltet, während sich die Ladenfassade im EG mit ihren ovalen Öffnungen gestalterisch bewusst davon ab.

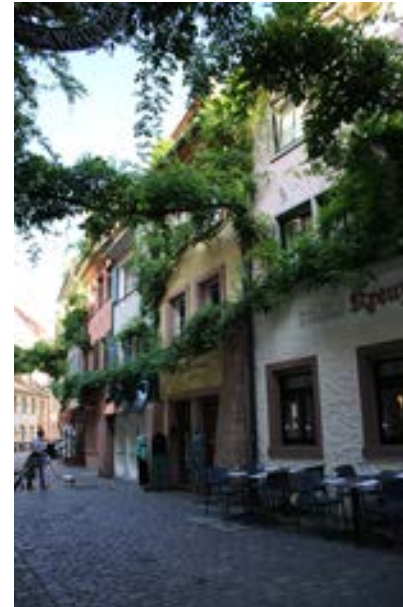
Wohn- und Geschäftshaus im Zusammenhang mit der Sanierung der Konviktstraße in den Jahren 1975-1985 errichtet. Beim Wiederaufbau des Gebäudes Konviktstraße 29 wurden Teile der Fassade des 19. Jahrhunderts übernommen, etwa die Zweiachsigkeit und die schlichten Sandsteingewände.

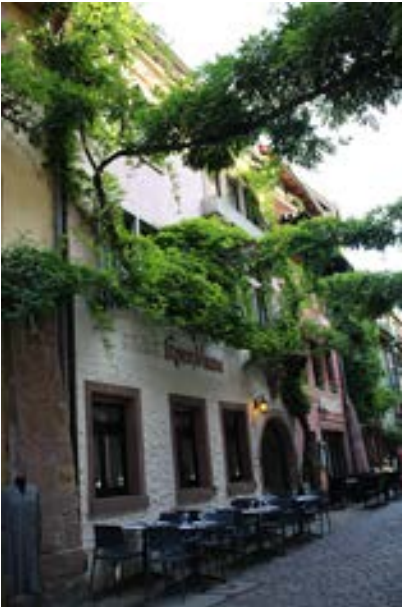
Konviktstraße 31

Dreigeschossiger Traufseitbau mit Satteldach; das Gebäude wurde im Zusammenhang mit der Sanierung der Konviktstraße zwischen 1975 und 1983 errichtet bzw. Fassadenteile wie ein profiliertes Torbogen mit der Datierung 1600 vom Vorgängerbau übernommen; das Haus erstmals erwähnt 1460; 15. - 20. Jahrhundert.

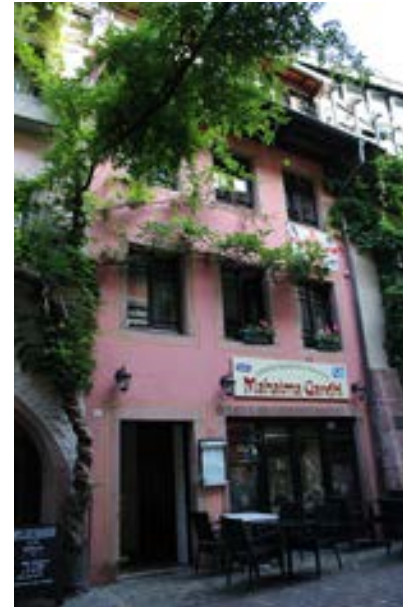
Konviktstraße 33

Dreigeschossiger Traufseitbau mit Satteldach; das Gebäude wurde im Zusammenhang mit der Sanierung der Konviktstraße zwischen 1975 und 1985 errichtet bzw. Fassadenteile mit Fenstergliederung des frühen 19. Jahrhunderts vom Vorgängerbau übernommen; das Haus erstmals erwähnt 1460; 15. - 20. Jahrhundert.

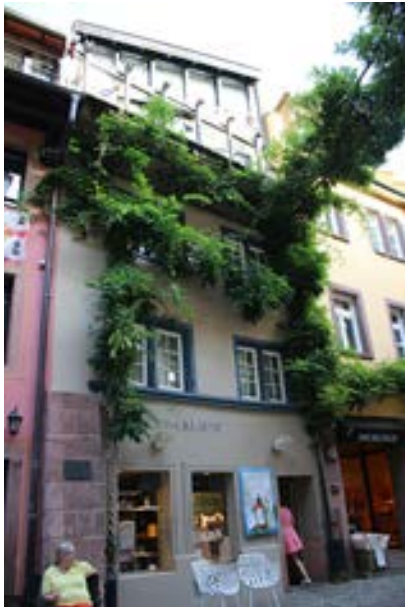
Konviktstraße 35

Ein dreigeschossiger, traufständiger Satteldachbau mit markantem, verglastem Dachaufbau über weit vorkragendem Traufgesims; die Putzfassade mit profilierten Gesimsbändern und Gewände versehen; das EG mit Ladeneinbau weist tief sitzende Öffnungen auf; unter Miteinbeziehung der Fassade (19. Jh.) des Vorgängerbaus im Zusammenhang mit der Sanierung der Konviktstraße zwischen 1975-1985 errichtet. Das Haus erstmals erwähnt 1460.

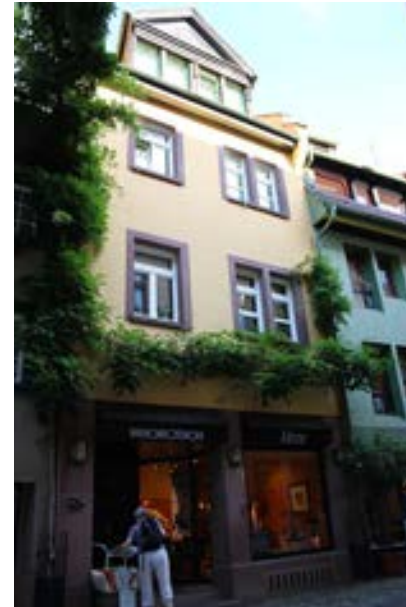
Konviktstraße 37

Ein dreigeschossiger, traufständiger Satteldachbau mit großem, verglastem Zwerchhaus; die Putzfassade zweiachsig und mit Fenstern bzw. Ladenfassade mit Sandsteingewänden versehen; das Gebäude unter Miteinbeziehung der Fassade des Vorgängerbaus (19. Jh.) im Zusammenhang mit der Sanierung der Konviktstraße in den Jahren 1975-1985 errichtet.

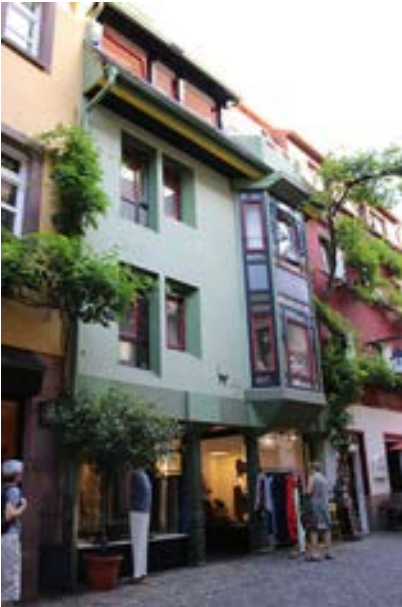
Konviktstraße 39

Ein dreigeschossiger, traufständiger Satteldachbau mit weit auskragendem Traufgesims und Fensteröffnungen mit tiefen Laibungen sowie polygonalem, weitgehend verglastem Erker; das Gebäude im Zusammenhang mit der Sanierung der Konviktstraße in den Jahren 1975-1985 errichtet.

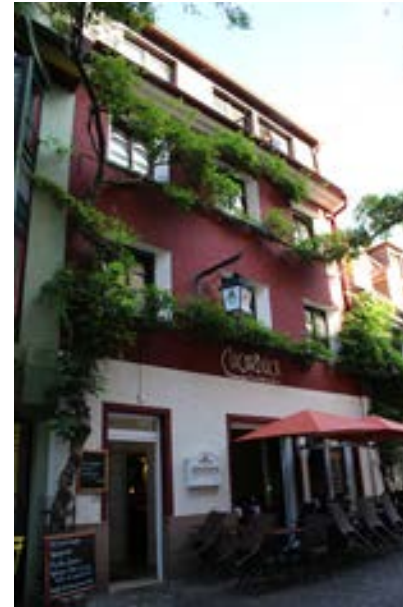
Konviktstraße 41

Ein dreigeschossiger, traufständiger Satteldachbau mit weit auskragendem, profiliertem Traufgesims und querliegenden Fensteröffnungen mit tiefen Laibungen; das Gebäude im Zusammenhang mit der Sanierung der Konviktstraße in den Jahren 1975-1985 errichtet.

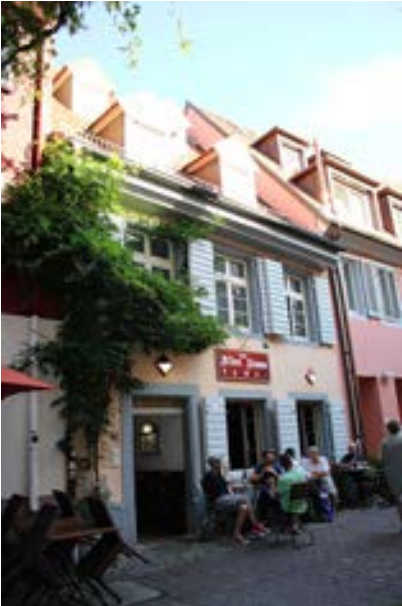
Konviktstraße 43

Ein dreigeschossiger, traufständiger Satteldachbau mit modernen Gaupen; die dreiachsige Putzfassade im Habitus des 17. Jh. mit rechteckigen Fenstergewänden und barockem Traufgesims erhalten; der Sockel und die Gewände farblich abgesetzt bzw. mit jüngeren Klappläden versehen; im Kern spätmittelalterliche Substanz mit eingeschossigem Keller; erstmals erwähnt 1460; 15.-19. Jahrhundert mit jüngeren Veränderungen v.a. im Dach.

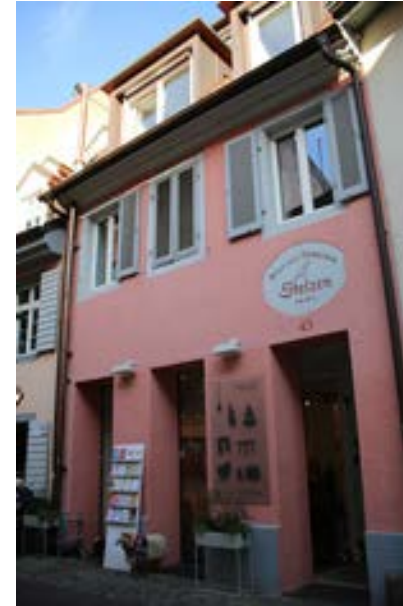
Konviktstraße 45, Schlossbergring 10

Sachgesamtheit bestehend aus Vorderhaus an der Konviktstraße, Hof und Rückgebäude am Schlossbergring; Vorderhaus zweigeschossig, dreiachsig mit kräftig profiliertem Traufgesims; im Inneren eingeschossiger Keller mit Holzstütze sowie Stuckdecke im Erdgeschoss erhalten; erstmals erw. 1460; 15. - 19. Jh. mit jüngeren Überformungen (u.a. Dachausbau, Fenster, Ladenlokal u.a.).

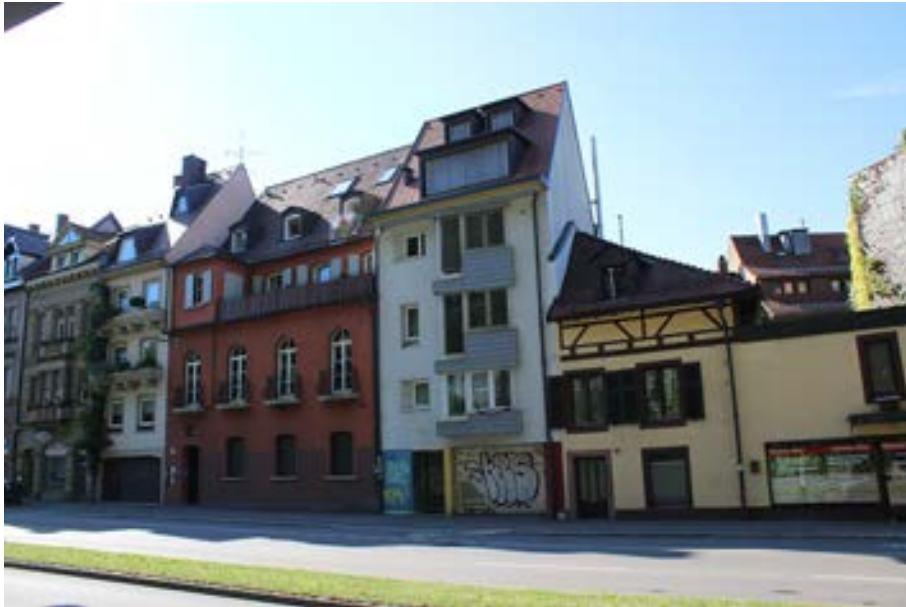
Konviktstraße 45, Schlossbergring 10

Sachgesamtheit bestehend aus Vorderhaus an der Konviktstraße, Hof und Rückgebäude am Schlossbergring; das dreigeschossige, traufständige Rückgebäude (Bild, Mitte) mit Satteldach; die Fassade verputzt und mit regelmäßig gereihten Achsen und rundbogigen Fenstertüren im Hauptgeschoss, hier auch kleine Balkone angebracht; das 3. OG im 19. Jh. aufgestockt und über drei Achsen zurückversetzt; 15. - 19. Jh. mit jüngeren Überformungen (u.a. Fenster, Balkone).

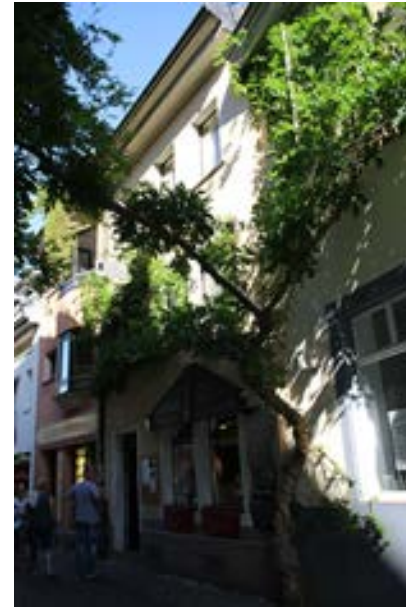
Konviktstraße 51

Ein dreigeschossiger, traufständiger Satteldachbau mit weitem Dachüberstand; schlichte, dreiachsige Putzfassade mit stehenden Öffnungen und seitlich liegendem Eingang; ein Fensterpfosten bez. 1746; das 2. OG nachträglich aufgestockt; erstmals erwähnt 1460; 15. - 19. Jahrhundert mit jüngeren Überformungen v.a. im EG durch Ladeneinbau.

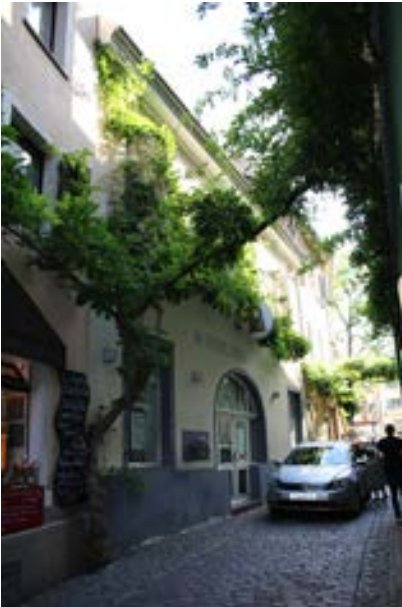
Konviktstraße 53

Zweigeschossiger Traufseitbau mit Satteldach über kräftig profiliertem Traufgesims; symmetrisch gegliederte Putzfassade im Habitus des 18. Jh. mit hochrechteckigen Fensteröffnungen und breitem, mittig liegendem Portal erhalten; über mittelalterlichem Vorgängerbauten wohl im 18. Jh. neu erbaut bzw. umgestaltet und nachträglich die Fassade einschließlich dem EG (Ladenlokal) leicht überformt.

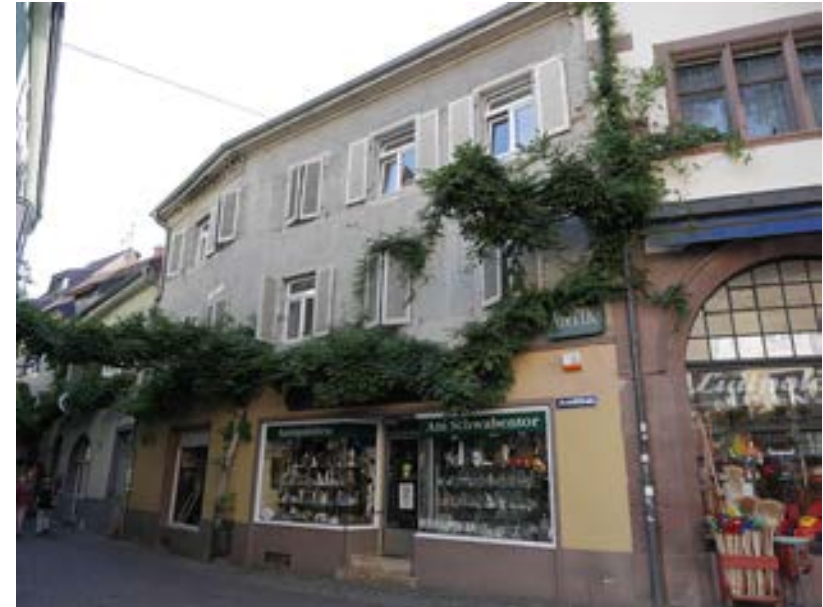
Konviktstraße 53 a

In Ecke zu Oberlinden stehender dreigeschossiger Traufseitbau mit Satteldach; über zwei älteren Parzellen stehend und die Fassade entsprechend abgeknickt; im EG mit Ladeneinbau der 1960er Jahre mit großen Schaufenstern, darüber die Putzfassade im Habitus des frühen 19. Jh. mit regelmäßig gereihten Fenstern mit Klappläden sowie abschließendem Traufgesims erhalten.

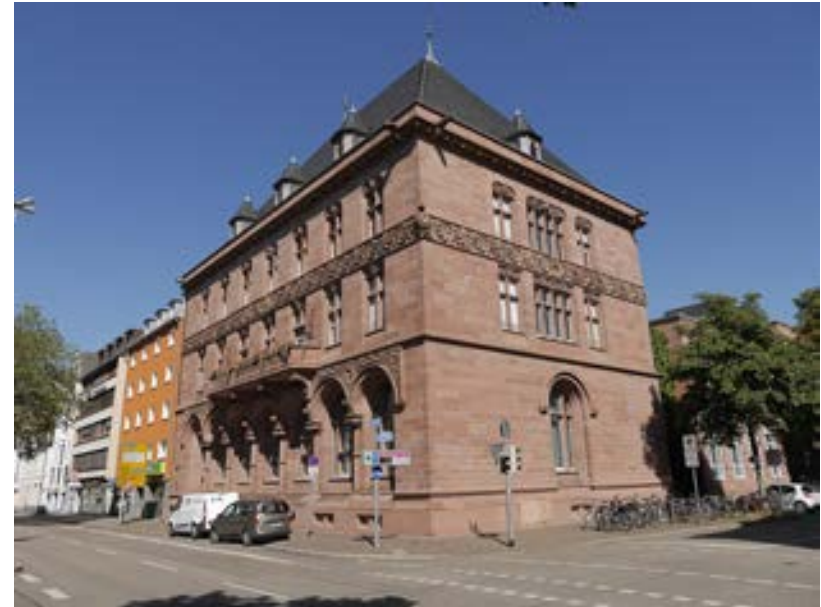
Leopoldring 09

Dreigeschossiger, an drei Seiten frei stehender Walmdachbau; die Fassade in rotem Sandstein hergestellt und aufwendig mit bildhauerischem Schmuck in spätgotischem Stil verziert; die zur Altstadt ausgerichtete Hauptfassade durch mittig liegendem Balkon symmetrisch gegliedert und im erhöht liegendem EG durch hohe Rundbogenfenster mit tiefen Laibungen geöffnet; im Inneren Kassenhalle mit bauzeitlicher Dekoration erhalten; Bildhauerarbeiten Mielke&Kühn; err. 1900/1901 durch Regierungs- und Baurat May Hasak.

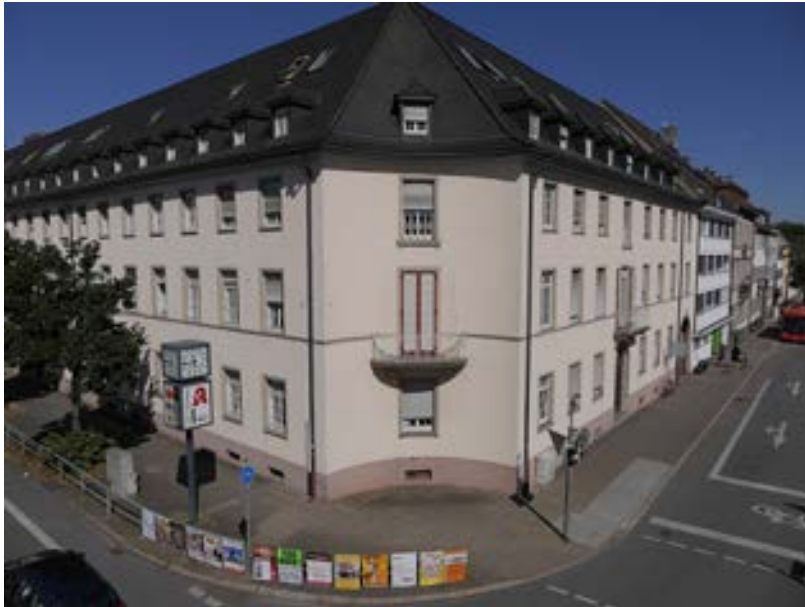
Leopoldring 11, 13, 15

Westlich des Stadtparks liegender und hier das Karree zum Leopoldring hin über die gesamte Länge abschließender, dreigeschossiger Gebäudekomplex mit verputzter Lochfassade und strenger Reihung der Fensterachsen; die konkave Gebäudeecke einachsrig und durch kleinen Balkon akzentuiert; errichtet 1958 (bez.) anstelle der zerstörten Vorgängerbebauung des 19. Jh.

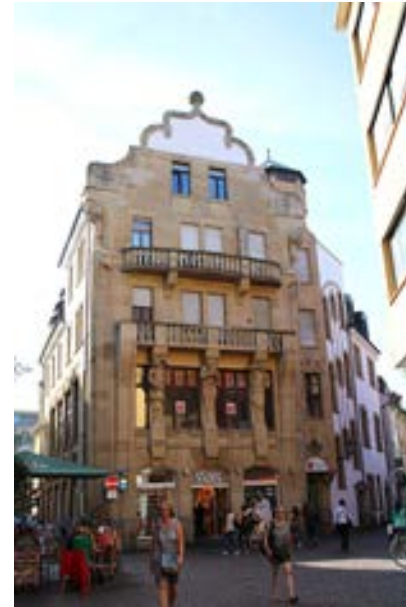
Löwenstraße 01, Niemensstraße 02

Markanter, viergeschossiger Kopfbau an der Gabelung von Löwen- und Niemensstraße; die Fassade in hellem Sandstein hergestellt und reich in Jugendstilformen dekoriert, v.a. die Ostseite, die von Bacchantinnen und Hermen getragene Balkone zeigt bzw. von einem Schweifgiebel überhöht ist; im Inneren ist die wandfeste bauzeitliche Ausstattung (Stuckdecken, Treppenhausgeländer und Wandkacheln) noch zu einem erheblichen Teil erhalten; errichtet 1908 von Architekt Artur Levi anstelle eines 1388 erstmals erwähnten Hauses.

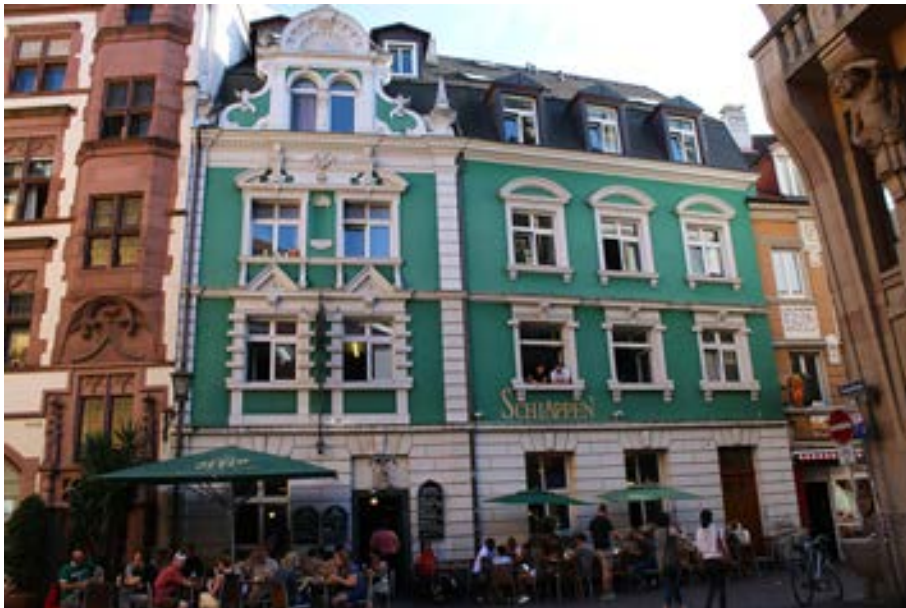
Löwenstraße 02

Weit in die Tiefe reichender Baukomplex bestehend aus einem Wohnhaus mit Gaststätte Hof und Rückgebäude; das Haupthaus ein fünfachsigiger Traufseitbau mit Mansardgiebeldach mit Gaupen bzw. reich verziertem Zwerchhaus über dem zweiachsigen Seitenrisalit; das EG bandrustiziert und die Putzfassade in den Obergeschossen durch Fenster mit plastischen Rahmungen, Pilastern und abschließendem Klötzchenfries reich gestaltet; erstmals erwähnt 1388 und um 1890 umgebaut bzw. die Fassade neu gestaltet.

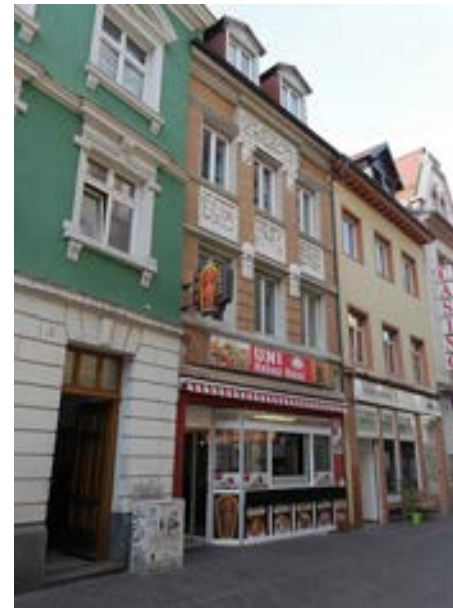
Löwenstraße 04

Weit in die Tiefe reichender Baukomplex bestehend aus einem Wohnhaus mit Gaststätte, Hof und Rückgebäude; das Haupthaus ein dreiachsiger Traufseitbau mit Satteldach mit Gaupen; die Putzfassade in den Wohngeschossen dreiachsig gegliedert und hier mit qualitätvollen Jugendstil-Stuckreliefs in den Brüstungsfeldern bzw. im Bereich der Mittelachse verziert; tiefer, zweigeschossiger Keller; erstmals erwähnt 1455, um 1900 Fassadenneugestaltung, nachträglicher Umbau EG.

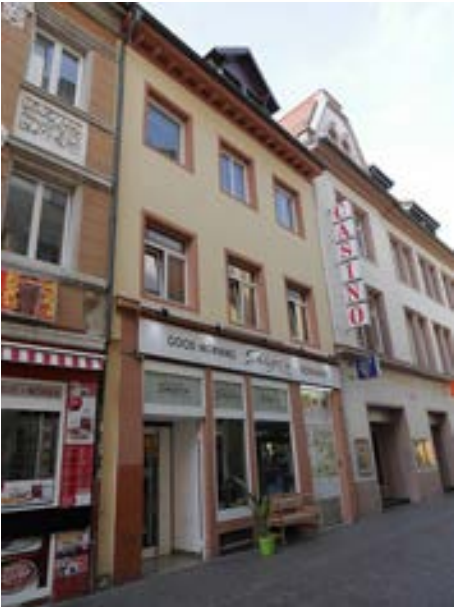
Löwenstraße 06

Sachgesamtheit bestehend aus einem Wohnhaus mit Gaststätte, Hof und Rückgebäude; das Vorderhaus ein dreigeschossig mit Satteldachbau mit jüngerer Gaube; im EG jüngerer Ladeneinbau, die verputzte Fassade in den Obergeschossen im Habitus des 19. Jh. erhalten mit hochrechteckigen Fensteröffnungen mit profilierten Gewänden und abschließendem Klötzchenfries; dahinter hat sich mittelalterliche Bausubstanz erhalten (u.a. der zweigeschossige Keller); erstmals erwähnt 1460 und bis ins 19./20. Jh. leicht verändert.

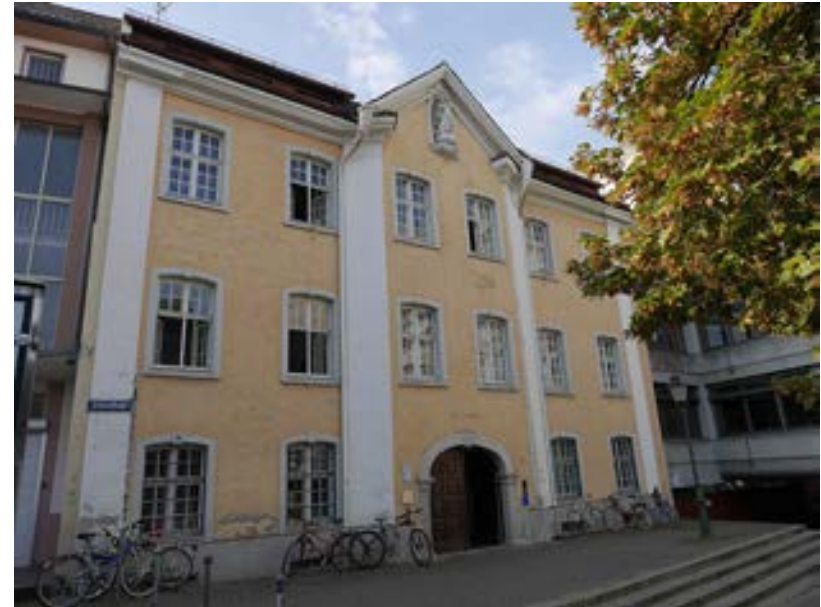
Löwenstraße 16

Flügelbau mit zur Löwenstraße hin stehendem dreigeschossigem Haupttrakt unter Satteldach; die Fassade verputzt bzw. durch breite Lisenen und regelmäßig angeordnete, segmentbogige Kreuzstockfenster mit Keilsteinrahmungen symmetrisch gegliedert; der über das profilierte Traufgesims hinaus reichende, zweiachsige Mittelrisalit von Dreiecksgiebel überfangen und hier in Nische Kopie einer Immaculata von Fidelis Sporer angebracht; als Stadtpalais 1769 unter Arch. Johann Christian Wentzinger erbaut und heute durch die Universität genutzt.

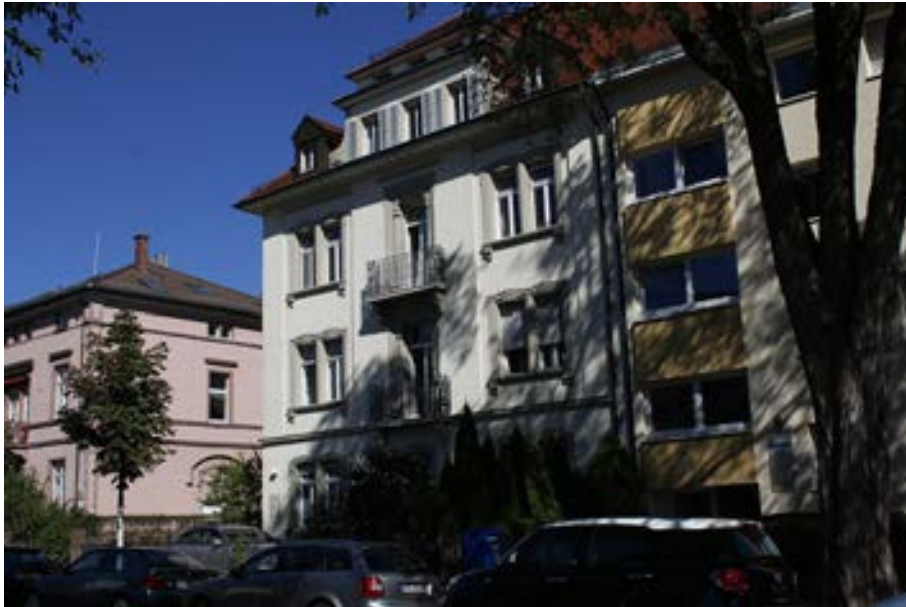
Luisenstraße 03

Über L-förmigen Grundriss stehendes dreigeschossiges Gebäude mit abgewalmten Satteldächern und großem Zwerchhaus; die Fassaden verputzt und straßenseitig durch Lisenen, Doppelachsen und Gesimse streng gegliedert bzw. die Mittelachse durch Balkon akzentuiert; erbaut 1908 unter Architekt Joseph Ruh unter teilweiser Verwendung eines Vorgängerbaus aus den 1860er Jahren, der aufgestockt und nach hinten um einen dreigeschossigen Seitenflügel erweitert wurde.

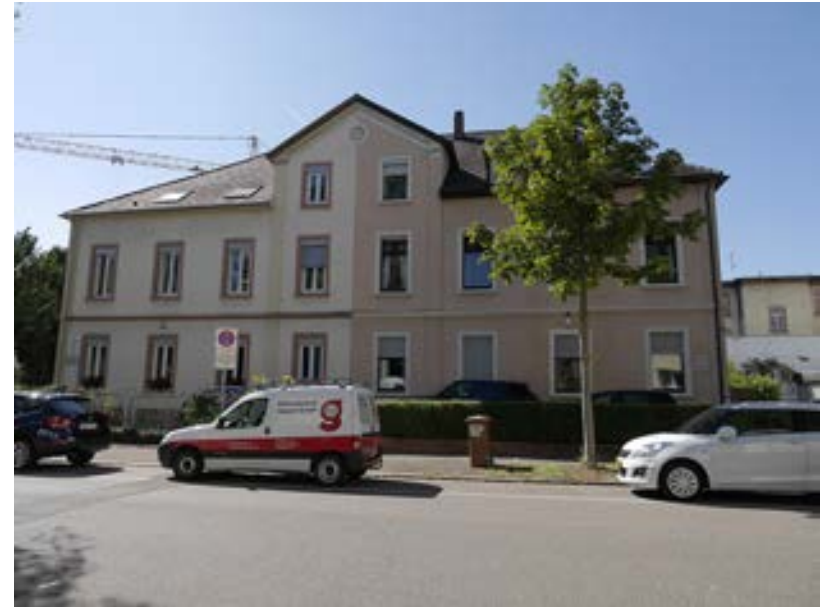
Luisenstraße 04 und 06

Freistehender, zweigeschossiger Walmdachbau mit zweiachsigem Mittelrisalit mit Zwerchhaus; die Putzfassade durch stehende Öffnungen, schmales Gurtgesims und flache, den Mittelrisalit flankierende Pilaster gegliedert; errichtet in den 1860er Jahren und nachträglich überformt (Einbau neuer Fenster, Dachausbau; Umgestaltung der Hoffassade und Anbau eines neuen Treppenhauses bei Nr. 6 u.a.).

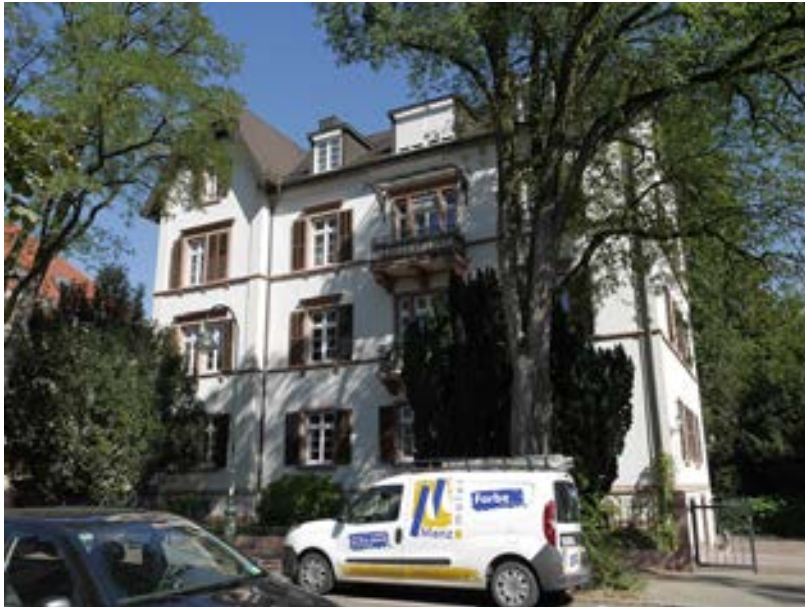
Luisenstraße 07

Über hohem Sockelgeschoss stehendes dreigeschossiges Gebäude mit Satteldach und schmalen, seitlichem Querbau mit Satteldach; die Putzfassade durch hochrechteckige Sprossenfenster mit Klappläden sowie schmale, umlaufende Sohlbankgesimse streng gegliedert bzw. die Mittelachse durch dreiteilige Fenster und Balkone akzentuiert; die Sprossenfenster durchgängig mit Klappläden und im 1. und 2. OG mit geraden Verdachungen versehen; err. in den 1860er Jahren mit späteren Umgestaltungen (u.a. Dachausbau mit Gaupen).

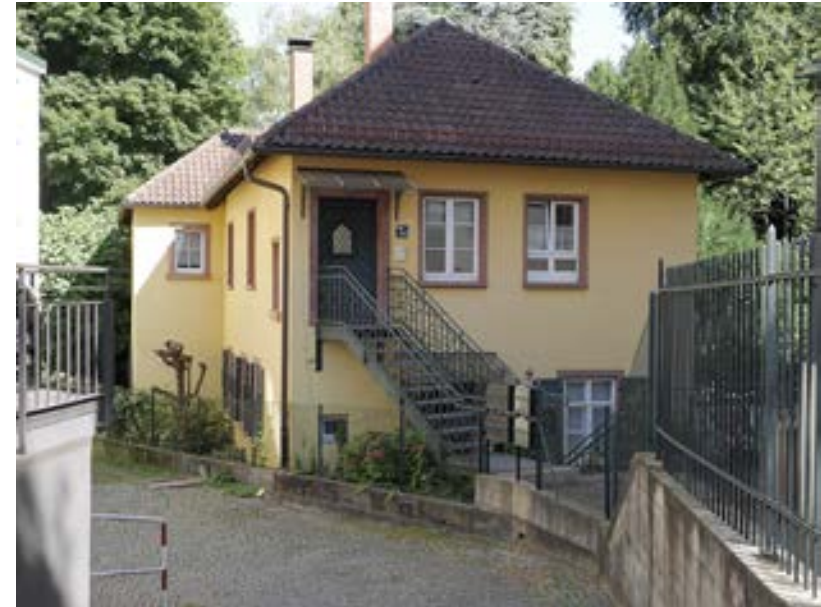
Luisenstraße 07 a

In zweiter Reihe der Luisenstraße und hier unterhalb des Straßenniveaus am verdohnten Stadtbach liegender zweigeschossiger Walmdachbau; die Fassade verputzt und mit hochrechteckigen Fenstern mit Sandsteingewänden versehen; die Wohnungen an den Stirnseiten jeweils separat erschlossen; das Gebäude um 1860 wohl anstelle eines alten Gartenhäuschens errichtet bzw. Teilen davon integriert.

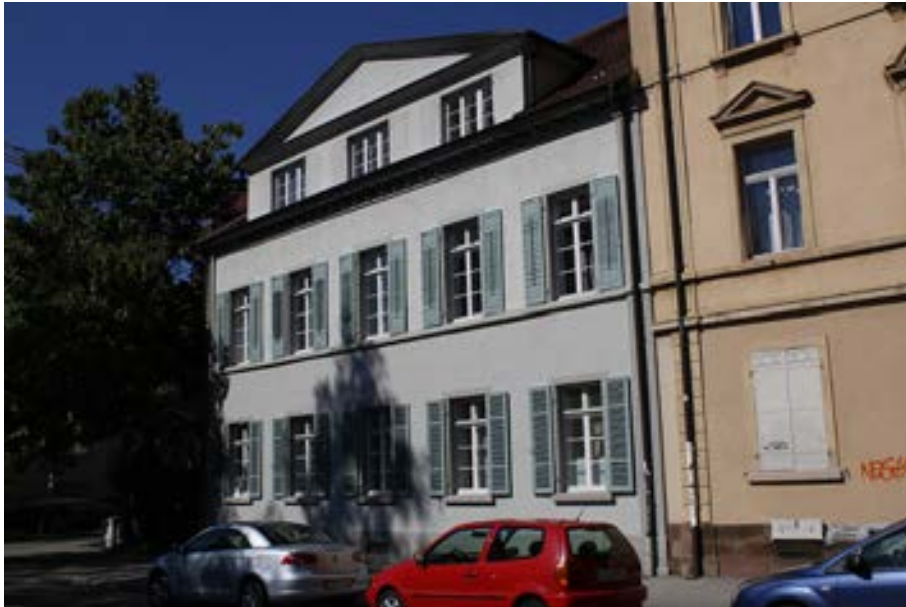
Luisenstraße 11

Zweigeschossiges Eckgebäude unter abgewalmtem Satteldach mit breitem Zwerchhaus mit Dreiecksgiebelverdachung; spätklassizistische Putzfassade mit regelmäßig gereihten Sprossenfenstern mit Klappläden sowie gliederndem Stockwerksgesims; an der abgeschrägten Ecke Balkon angebracht bzw. zum Vorgarten hin ein hölzerner bauzeitlicher Wintergarten anschließend; errichtet in den 1860er Jahren und nachträglich kaum verändert.

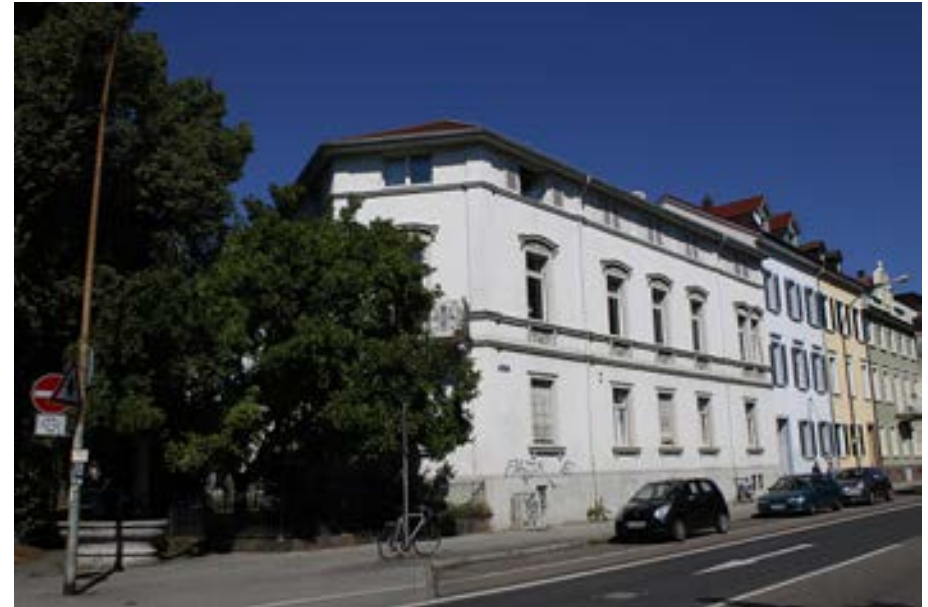
Marienstraße 01

Zweigeschossiges Eckgebäude mit abgewalmtem Satteldach über Mezzaningeschoss; die Putzfassade durch regelmäßig gereihten Fenstern und Stockwerksgesimsen gegliedert bzw. durch gezielte Verwendung von Doppelachsen und weiteren Dekor vor allem am Hauptgeschoß zusätzlich akzentuiert; erbaut um 1870, nachträglich nur wenig überformt. Der Vorgarten samt Einfriedung ist erhaltenswert.

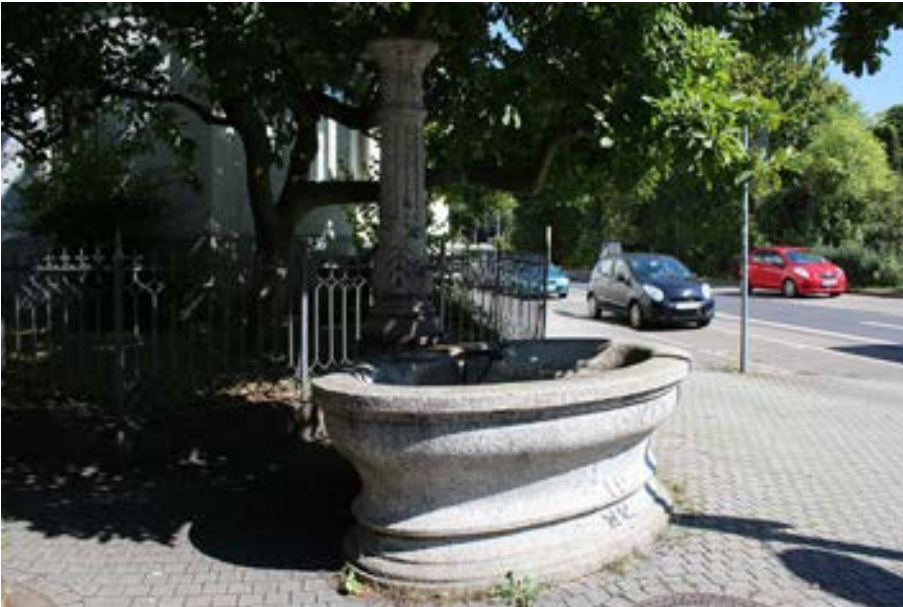
Marienstraße 01 (vor)

Am südlichen Eingang der Marienstraße stehender Brunnen aus Muschelkalk mit ovaler Schale und kannelierter Säule; um 1865 aufgestellt im Zuge der Neuanlage des Villenviertels.

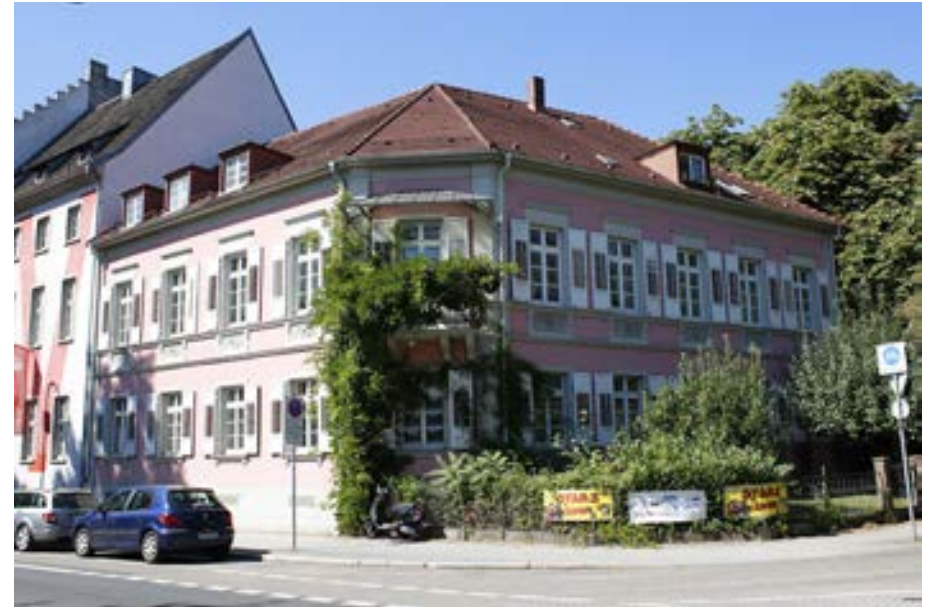
Marienstraße 02

An der Einmündung zur Dreisamstraße stehendes zweigeschossiges Eckhaus unter abgewalmtem Satteldach; die zur Ecke hin abgeschrägte und von einem Balkon mit Steinkonsolen und Pilastern akzentuierte Fassade zeigt eine strenge Rastergliederung in Form hochrechteckiger Sprossenfenster mit Klappläden und dekorativen Rahmungen im Hauptgeschoss; erbaut um 1870 und nachträglich nur wenig überformt (tlw. Dachausbau mit Gaupen). Der Vorgarten samt Einfriedung ist erhaltenswert.

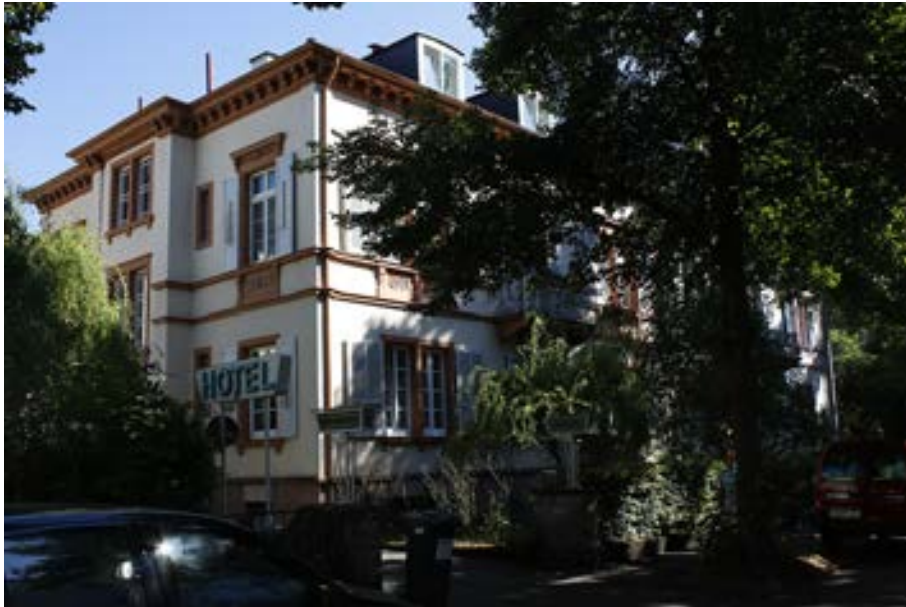
Marienstraße 05, 07

Zweigeschossiges, aus zwei Hausteilen bestehendes Gebäude unter flach geneigtem Pyramidendach; der blockhafte Baukörper zeigt eine klare rasterartige Fassadengliederung mit Einfach- und Doppelachsen sowie Balkone mit feingliedrigen Geländern; die Fenster sind mit Klappläden versehen und zeigen im Hauptgeschoss aufwendige Rahmungen mit verzierten Brüstungsfeldern; die Hauseingänge bzw. die Treppenhäuser liegen seitlich und treten hier risalitartig hervor; erbaut um 1870, nachträglich u.a. Dachausbau.

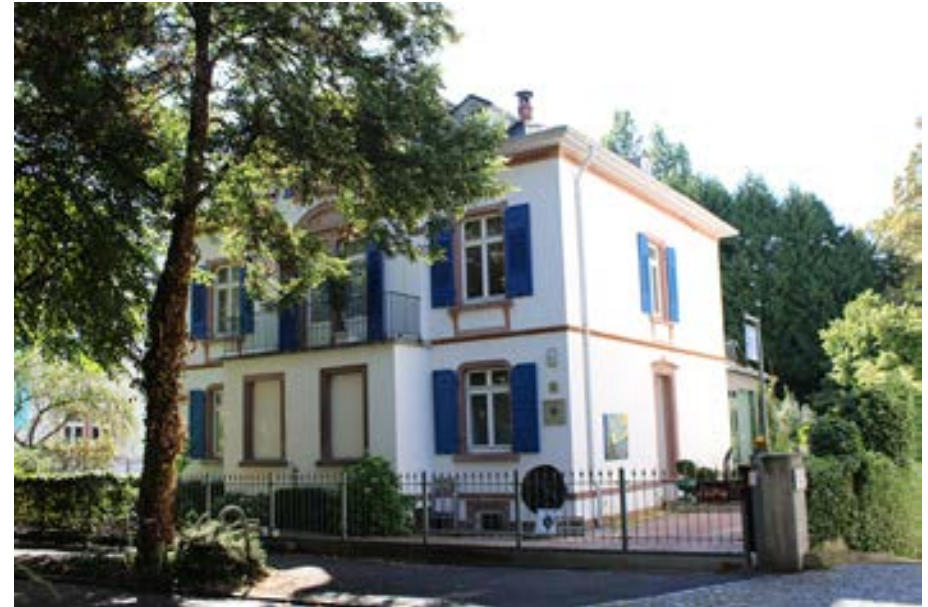
Marienstraße 06

Zweigeschossiges Gebäude unter flach geneigtem Pyramidendach; der blockhafte Baukörper zeigt eine klare rasterartige Fassadengliederung mit hochrechteckigen Fenstern mit zum Teil abgerundeten Sandsteingewänden; die Hauptfassade ist durch einen zweiachsigen Mittelrisalit symmetrisch gegliedert, der im Dach in das Zwerchhaus übergeht; erbaut um 1870 und nachträglich nur wenig verändert.

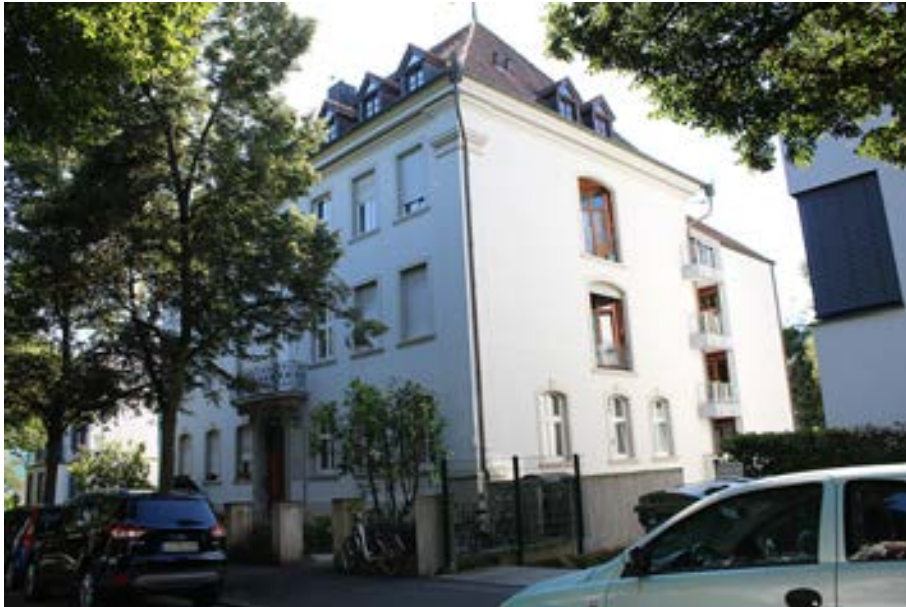
Marienstraße 08

Dreigeschossiger, kubischer Baukörper unter steilem Satteldach; streng, durch hochrechteckige Fensteröffnungen gegliederte Putzfassade, deren Mittelachse in Form eines barockisierenden Portals mit darüber liegendem Balkon akzentuiert wird; zum Dach hin verläuft ein breites, profiliertes Traufgesims, das mit den Eckpilastern verkröpft ist; erbaut 1907/08 als Privatklinik unter den Architekten Max und C. A. Meckel, nachträglich Umnutzung zu Wohnhaus einschließlich Dachausbau mit Gaupen u.a.

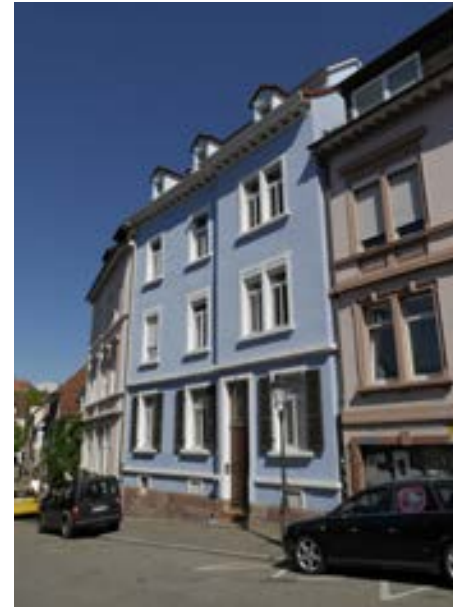
Marienstraße 09

Dreigeschossiger Traufseitbau unter Satteldach mit z.T. bauzeitlichen Gaupen; die dreiachsige Putzfassade durch Gesimse und Seitenrisalit mit Doppelachse gegliedert bzw. zum Dach durch Traufgesims mit Klötzchenfries abgeschlossen; im Seitenrisalit der schmale Hauseingang mit Oberlichttüre und bauzeitlichem Türblatt liegend; errichtet um 1880/90 zusammen mit Marienstraße 11 und nachträglich u.a. das Dach ausgebaut und die Fenster erneuert.

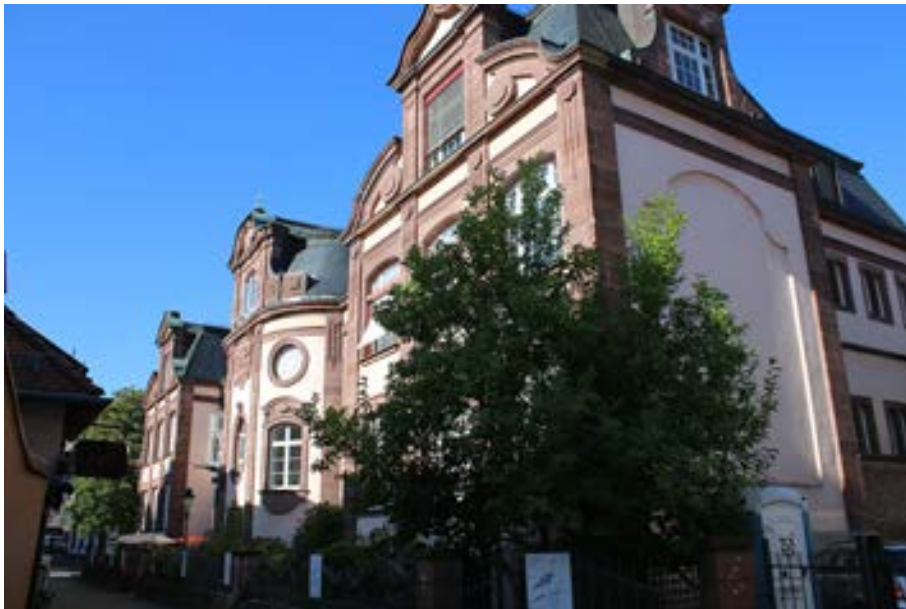
Marienstraße 10a

Neobarocker, schlossartiger Schulbau mit steilem, an den Schrägen mit Schiefer eingedektem Mansarddach; der Baukörper durch sich vor wölbenden Mittelbau und dreiachsige Seitenpavillons symmetrisch gegliedert und die Fassade zur Marienstraße hin durch Pilaster, Fensterrahmen und Blendgiebelaufsätze aus rotem Sandstein reich verziert; im Inneren u.a. das Treppenhaus mit kunstvollem Schmiedeeisengeländer erhalten; erbaut 1909 durch Stadtbaumeister Rudolf Thoma.

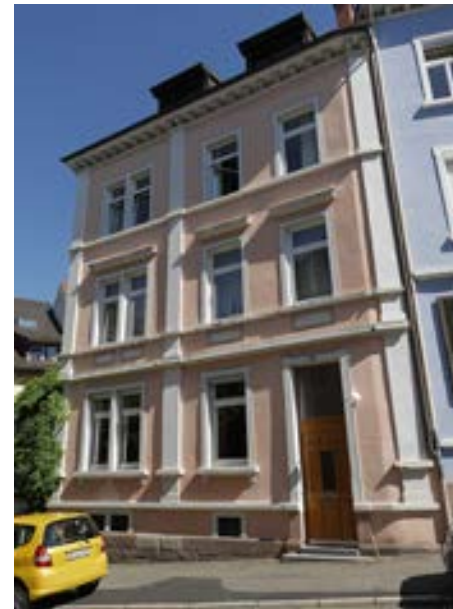
Marienstraße 11

In Ecklage zur Adelhauser Straße stehender dreigeschossiger Traufseitbau unter Satteldach; die dreiachsige Putzfassade durch Gesimse, Seitenrisalit mit Doppelachse und Lisenen streng gegliedert bzw. zum Dach durch Traufgesims mit Klötzchenfries abgeschlossen; das Hauptgeschoss durch Brüstungsfelder und gerade Fensterverdachungen zusätzlich betont; schmaler Hauseingang mit Oberlichttüre und bauzeitlichem Türblatt erhalten; errichtet um 1880/90 zusammen mit Marienstraße 9 und nachträglich u.a. das Dach ausgebaut.
