Historische Ortsanalyse Gesamtanlage Freiburg im Breisgau

Auftraggeber: Stadt Freiburg i.Br. & Landesamt für Denkmalpflege im Regierungspräsidium Stuttgart
Auftragnehmerin: Alexandra Baier, transform Bamberg (2016/2017, aktualisiert 01/2018)

Historische Ortsanalyse Gesamtanlage Freiburg im Breisgau Denkmalpflegerischer Werteplan

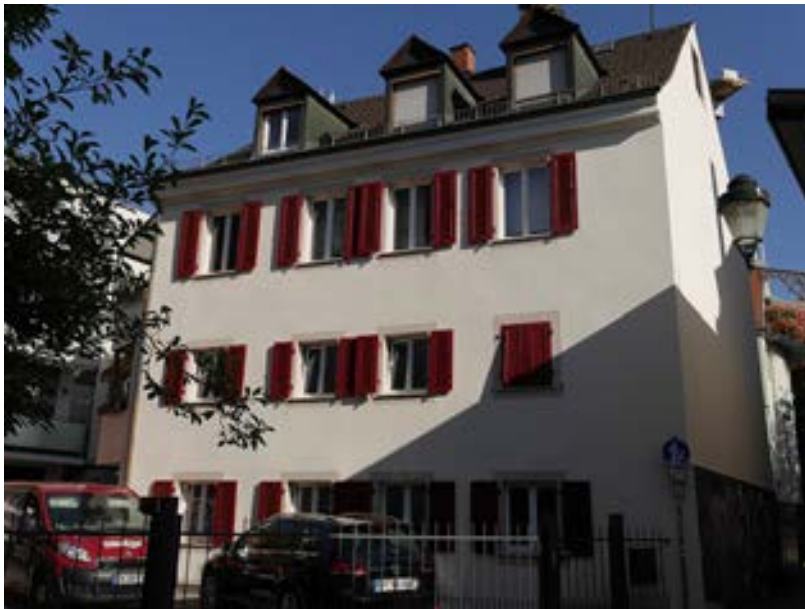
Marienstraße 12

Schlichtes, mehrfach umgebautes Gebäude mit Satteldach; die Putzfassade nach Süden hin durch unterschiedlich große Öffnungen regelmäßig in vier Achsen gegliedert und die Fenster mit Klappläden und Putzfaschen versehen; zum Dach hin breites, profiliertes Traufgesims verlaufend; ein älteres Gebäude (evtl. Lagergebäude) im 19. Jh. aufgestockt bzw. zu Wohnhaus umgebaut und in jüngerer Zeit v.a. die Fassade modernisiert.

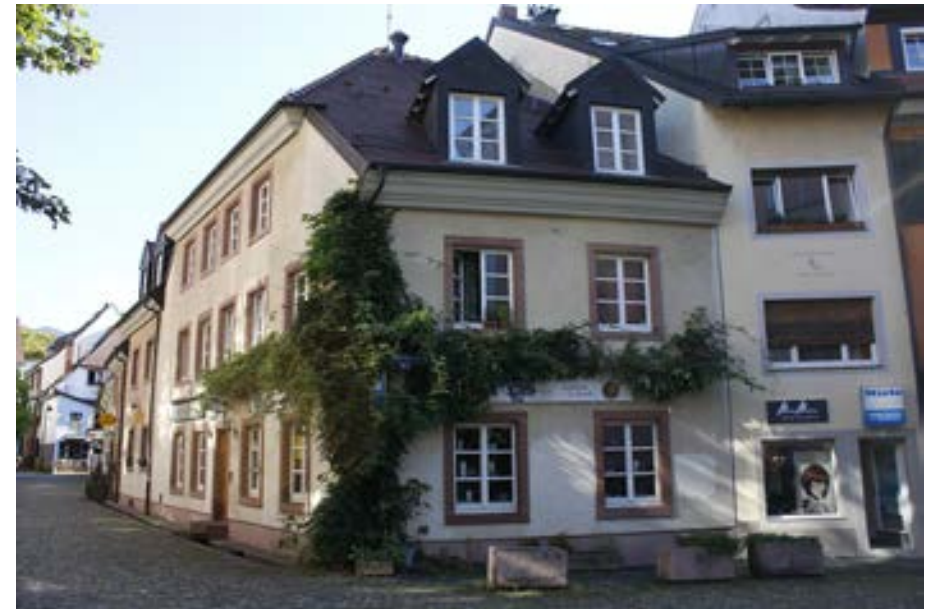
Marienstraße 13, 15

Anwesen mit zweigeschossigem Vorderhaus (Bild), Hof und Rückgebäude und mit lang gestreckter Fassade an der Marienstraße; das in Ecklage zur Adelhauser Straße stehende Vorderhaus ein zweigeschossiger Traufseitbau mit Halbwalmdach mit markantem Traufgesims; die Fassade hier in 2:5 Achsen gegliedert und zur Marienstraße hin der mittig liegende Eingang mit Sandsteinstufen (über Bächle) liegend; 18. Jh. mit jüngeren Überformungen (u.a. Ladeneinbau, Einbau neuer Sprossenfenster, Dachausbau mit Gaupen).

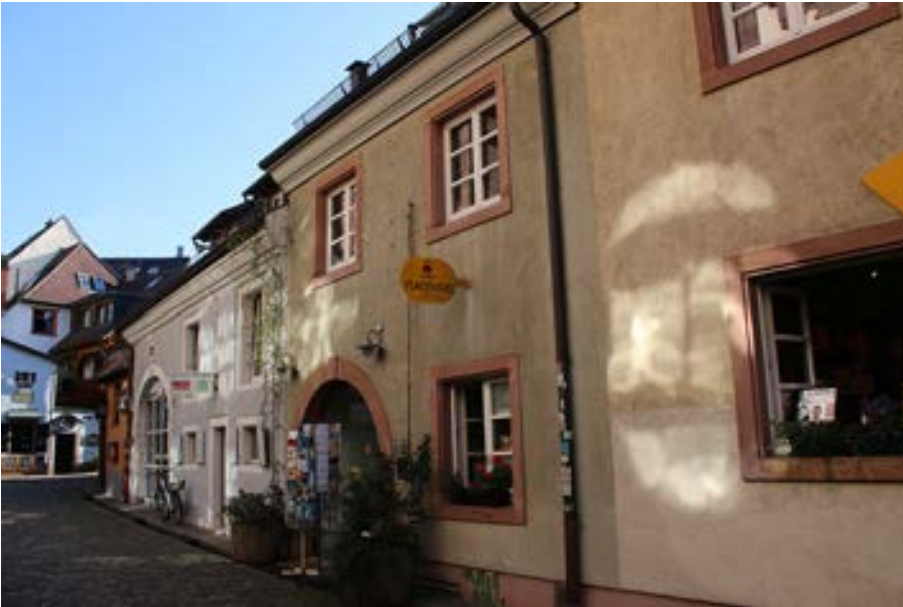
Marienstraße 13, 15

Die nördlich an das Vorderhaus anschließenden Nebengebäude (Bild) bilden mit diesem eine lang gestreckte Fassade an der Marienstraße; die Gebäude selbst sind ein- bis zweigeschossig, traufständig unter Satteldächern und besitzen rundbogige Tore zur Erschließung des rückwärtigen Hofes; die z.T. unterschiedlich großen Fensteröffnungen spiegeln außerdem die vormals kleinbürgerlich-agrarische Gebäudefunktion wider; err. im 18. Jh. mit jüngeren Überformungen (u.a. Dachausbau, Einbau neuer Fenster, Verglasung Tor).

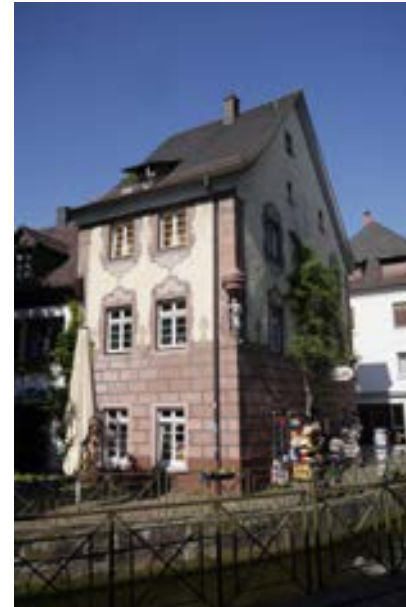
Marienstraße 17

In Ecklage zur Insel bzw. hier am Gewerbekanal liegendes dreigeschossiges Gebäude mit Satteldach; die Fassade mit barocken Malereien versehen, die teilweise nach Befunden rekonstruiert wurden; an der nordöstlichen Hausecke eine 1746 datierte Nische mit Baldachin erhalten, darin Marienfigur; 15.-19. Jh. mit jüngeren Veränderungen.

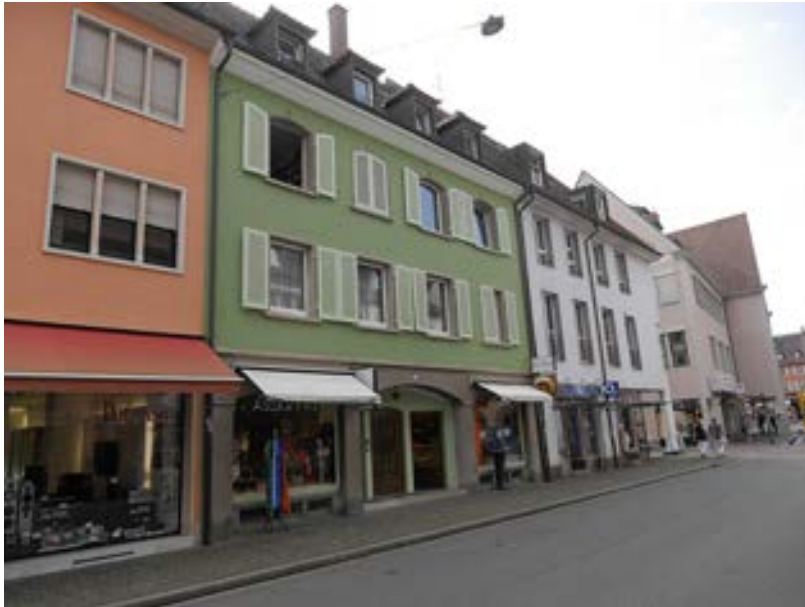
Merianstraße 03

Dreigeschossiger Traufseitbau unter Satteldach mit Gaupen; typische Fassade der frühen Wiederaufbauzeit mit strenger Achsengliederung, markantem Traufgesims, Fenstern mit Klappläden und Keilsteinrahmung sowie bauzeitlicher EG-Gestaltung in Form einer breiten Segmentbogenöffnungen mit flankierenden Halbsäulen und Steinverkleidung; die bauzeitliche Eingangstüre ebenfalls erhalten; errichtet in den späten 1950er Jahren und nachträglich nur wenig verändert (u.a. Einbau von Gaupen, Austausch der Fenster).

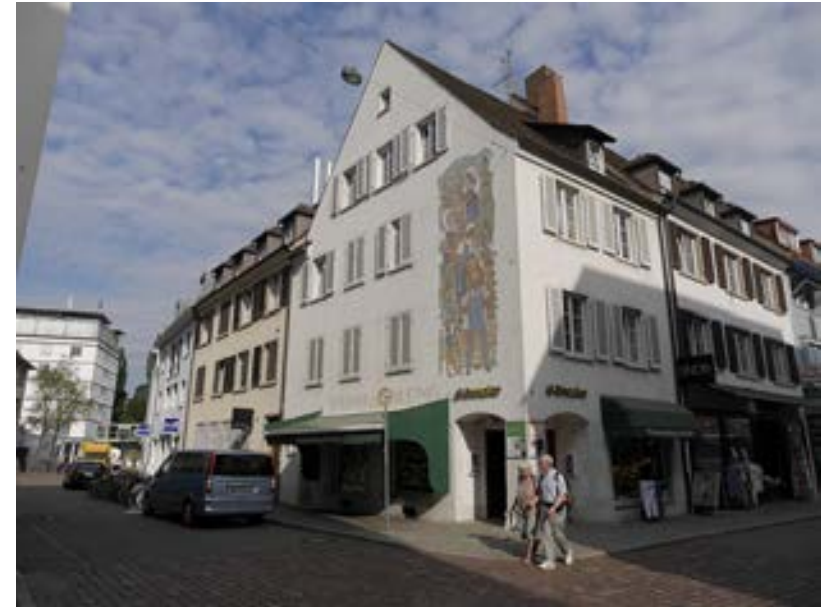
Merianstraße 04

Kulturdenkmal ist das Wandbild an der Südfassade des zu Beginn der 1950er Jahre wieder aufgebauten Weinhauses Drexler. Die Nutzung des Hauses thematisierend, stellt das Bild die „Weinlese“ dar. Das Bild stammt von dem Maler Heinrich Wittmer (1895-1954) und entstand kurz vor dessen Tod. Das Gebäude selbst ist erhaltenswert; als typischer Wiederaufbau der 1950er Jahre zeigt es eine schlichte Lochfassade mit hochrechteckigen Fenstern, ein steiles Satteldach sowie einen arkadenartigen Eckeingang ins Ladenlokal.

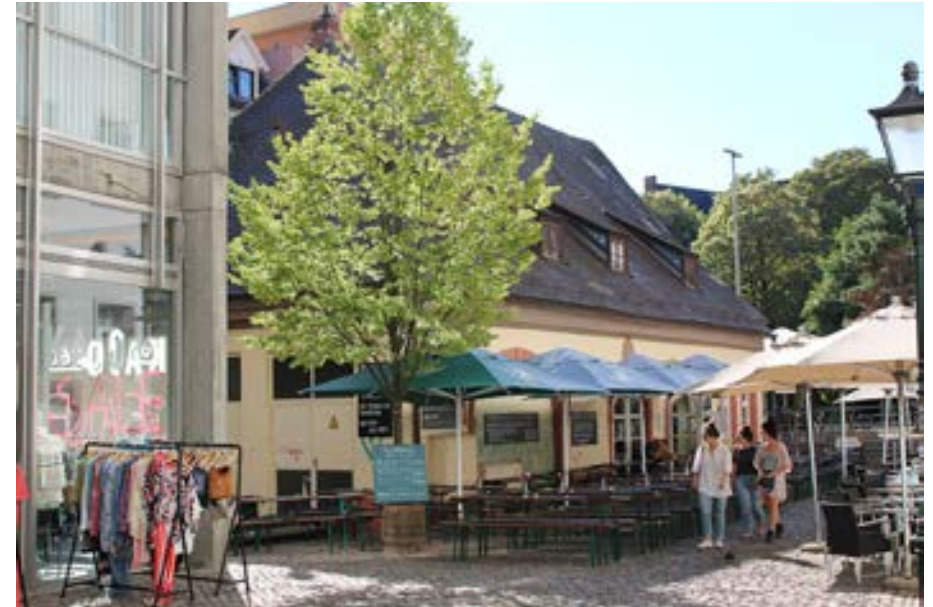
Metzgerau 04

Die sog. „Mehlwaage“, ein unmittelbar am Gewerbekanal liegender eingeschossiger Bau mit nach Osten hin abgewalmtem Satteldach; an der Nordfassade drei rundbogige Portale liegend, von denen das größte vermauert ist; über dem mittleren Portal zeigt ein Wappenstein mit dem Freiburger und dem österreichischen Wappen den offiziellen Charakter des Gebäudes an; ein weiterer Stein mit Freiburger Wappen und Datum 1739 in der westlichen Giebelwand; 1763 als Schlachthaus erbaut, dann Amtshaus, heute Gaststätte.

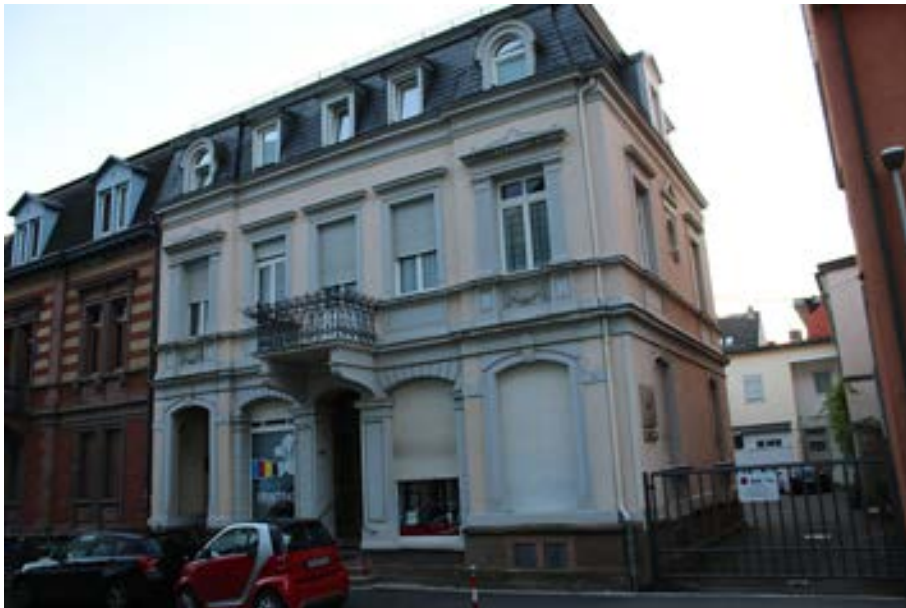
Milchstraße 03a

Das Hauptgebäude, ein zweigeschossiger Mansarddachbau; die fünfachsige Putzfassade durch Seitenrisalite symmetrisch gegliedert; das 1. OG als Beletage ausgebildet und hier mit Mittelbalkon sowie aufwendigen Rahmungen mit verzierten Brüstungsfeldern und Verdachungen versehen; erbaut 1880 von Arch. Otto Hofmann als Verkaufs- und Verwaltungsgebäude der ehem. Milchgenossenschaft mit Tierställen, Produktionsstätte und Trinkhalle.

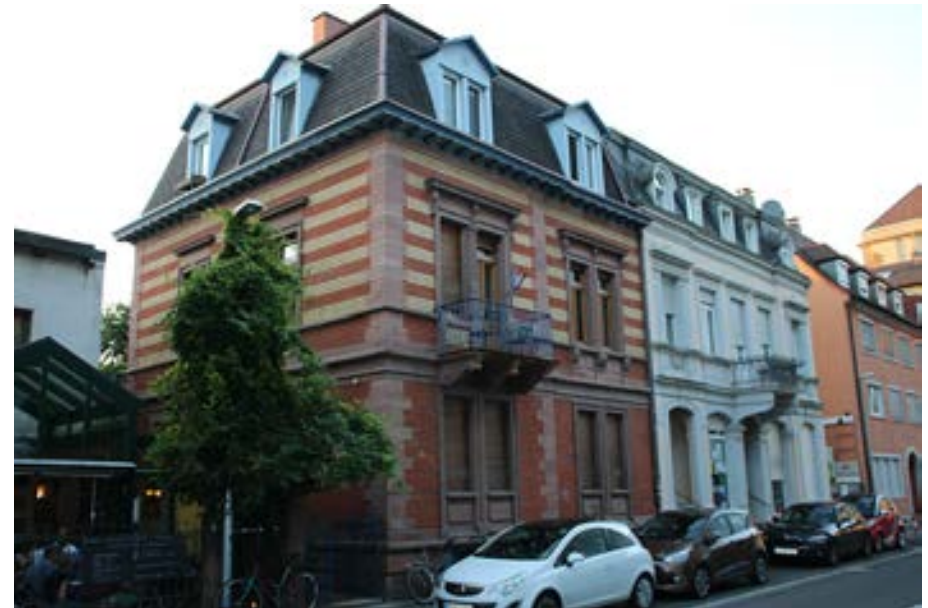
Milchstraße 05

An drei Seiten frei stehender zweigeschossiger Mansarddachbau mit hohen Dachhäusern; der kubische Baukörper zeigt eine Betonung des Obergeschosses in Form zweifarbiger Verklinkerung, reicherer Steinornamentik und Balkon und damit einen klaren hierarchischen Aufbau, wie er für diese Zeit typisch ist; errichtet um 1880 von dem Bauunternehmer A. Geis und bis heute weitgehend unverändert erhalten.

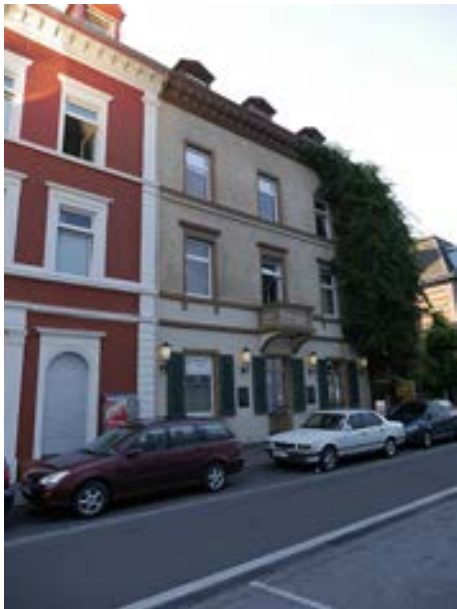
Milchstraße 07

Dreigeschossiges, traufständiges Gebäude mit kurzem Seitenflügel und einseitig abgewalmtem Satteldach mit Gaupen; die dreiachsige Hauptfassade im Habitus des 19. Jh. erhalten, allerdings nachträglich leicht vereinfacht; aus der Erbauungszeit erhalten sind das Trauf- und die Gurtgesimse, der Balkon mit Steinbaluster sowie die Fensterrahmen, die im Hauptgeschoss gerade Verdachungen aufweisen; das Gebäude um 1880 errichtet und nachträglich leicht verändert (u.a. Verlegung Hauseingang).

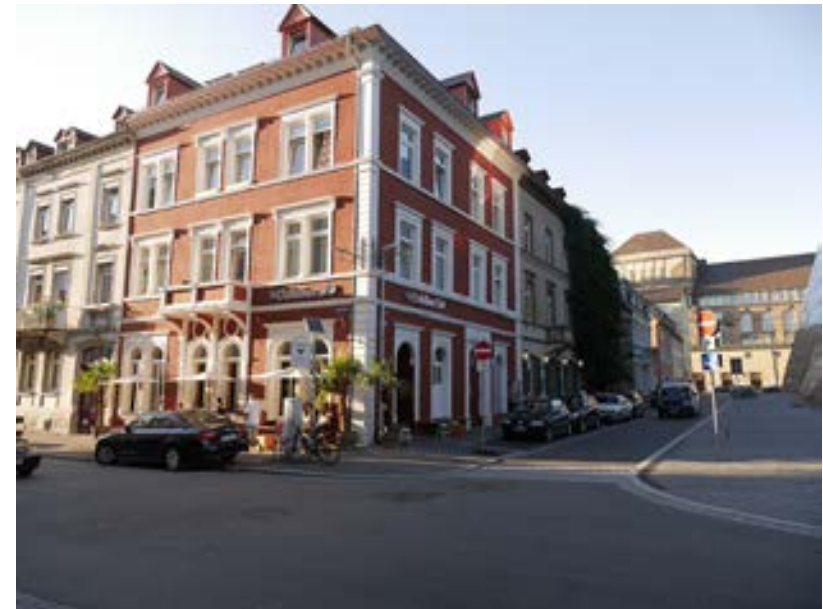
Milchstraße 09

In Ecklage zur Belfortstraße stehendes dreigeschossiges Gebäude mit einseitig abgewalmtem Satteldach mit weitem Dachüberstand und Gesims aus gestuften Konsolen; die Putzfassade zeigt eine gleichmäßiger Reihung der Achsen und eine klare hierarchische Abstufung der Geschosse; zur Belfortstraße hin die Fenster als Doppelachsen zusammengefasst bzw. hier ein Balkon in der Mittelachse angebracht; besonders aufwendig gestaltet sind die Fenster- und Türgewände sowie die genuteten Ecklisenen; errichtet in den 1870er Jahren.

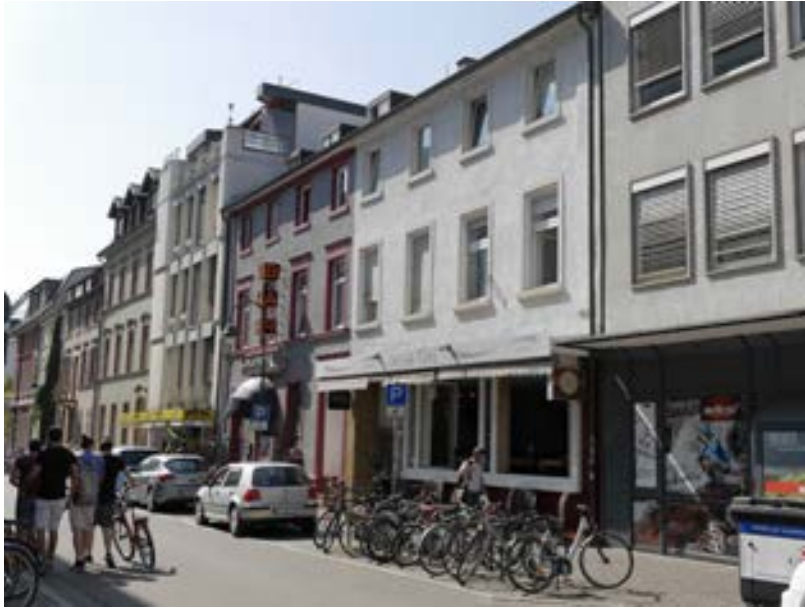
Moltkestraße 03

Dreigeschossiger, vierachsiger Traufseitbau mit Satteldach mit jüngeren Gaupen; regelmäßig durchfensterte Putzfassade mit hohem EG und durchlaufendem profiliertem Gesims zum 1. OG; hoher, seitlich liegender Hauseingang mit bauzeitlicher Rahmung; die Fenster im 1. OG ebenfalls durch hohe Fenster mit Gesimsverdachung gestaltet; errichtet in den 1870er Jahren und nachträglich leicht überformt (u.a. Dachausbau mit Gaupen, Einbau neuer Fenster, Umgestaltung EG).

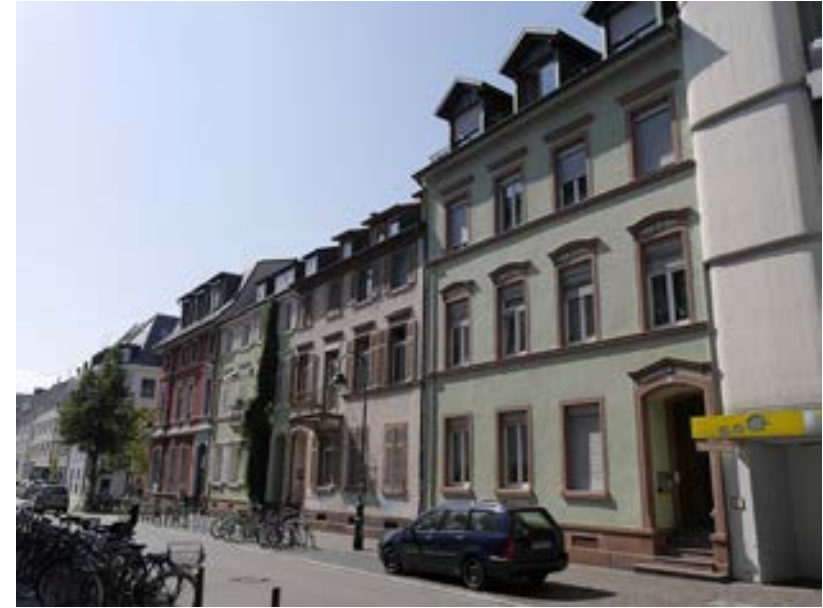
Moltkestraße 07

Dreigeschossiger, vierachsiger Traufseitbau mit Satteldach mit jüngeren Gaupen; regelmäßig durchfensterte Putzfassade mit gliederndem Sockel, Gurtgesimsen und Gewänden; der seitliche Hauseingang höher liegend und, wie auch die Fenster im Hauptgeschoss, mit geschweifelter Verdachung versehen; errichtet in den 1870er Jahren und nachträglich u.a. Dachausbau mit Gaupen sowie Einbau neuer Fenster.

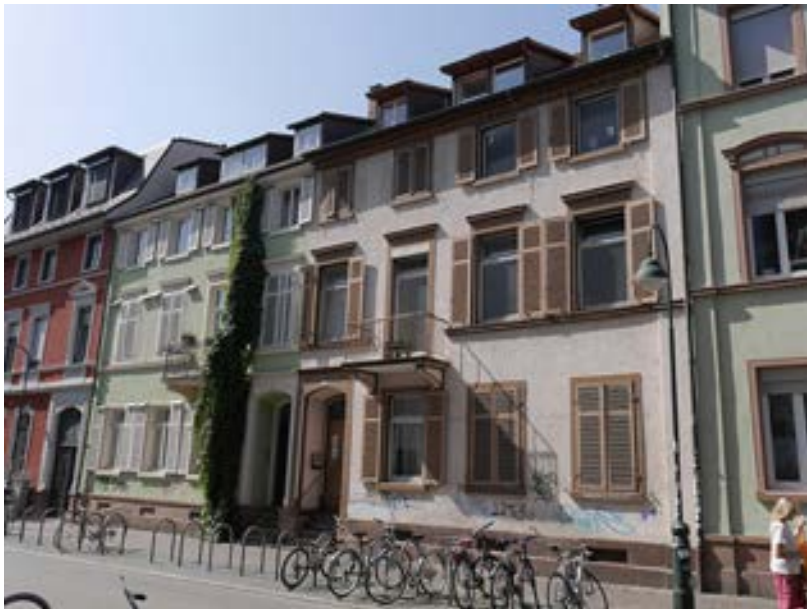
Moltkestraße 09, 11

Nach einheitlichem Entwurf gestaltete, traufständige und dreigeschossige Satteldachbauten; die Fassaden achsensymmetrisch mit mittig liegenden Hauseingängen mit Außenstufen und regelmäßig angeordneten Fenstern mit Klappläden gestaltet; das 1. OG als Hauptgeschoss ausgebildet und hier die Gewände mit geraden Verdachungen versehen bzw. je ein Balkon seitlich oberhalb des Eingangs angebracht; das Mezzaningeschoss schlichter gehalten; errichtet in den 1870er Jahren, nachträglicher Dachausbau mit Gaupen.

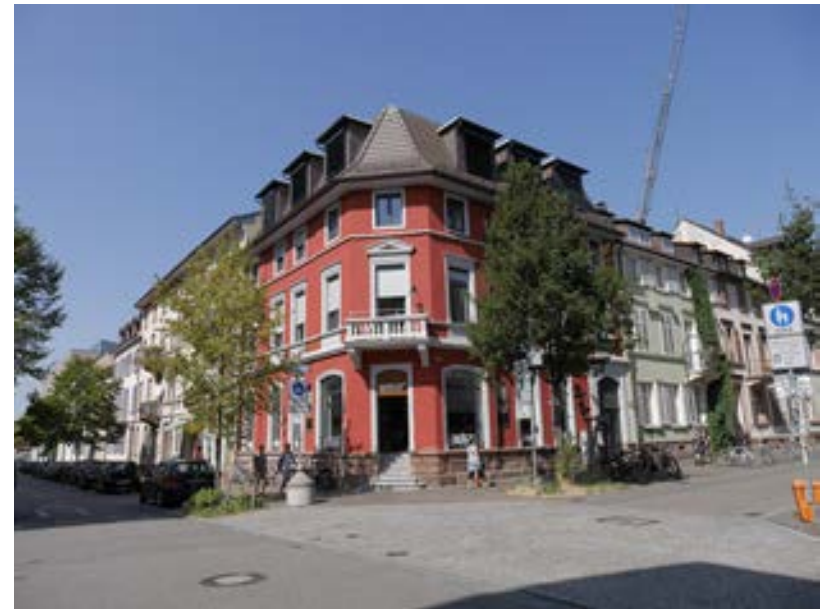
Moltkestraße 13

Zweigeschossiges Eckgebäude mit Mezzaningeschoss und zur Ecke hin abgewalmtem Satteldach; hierarchisch gegliederte Putzfassade mit 4:4 Achsen und einer Achse an der abgeschrägten Gebäudeecke; diese durch erhöht liegenden Ladenzugang und darüber befindlichen Balkon mit Steinbaluster betont; an der Seitenfassade die Tordurchfahrt liegend; errichtet um 1870; das Dach nachträglich stark umgebaut bzw. mit großen Dachhäusern versehen.

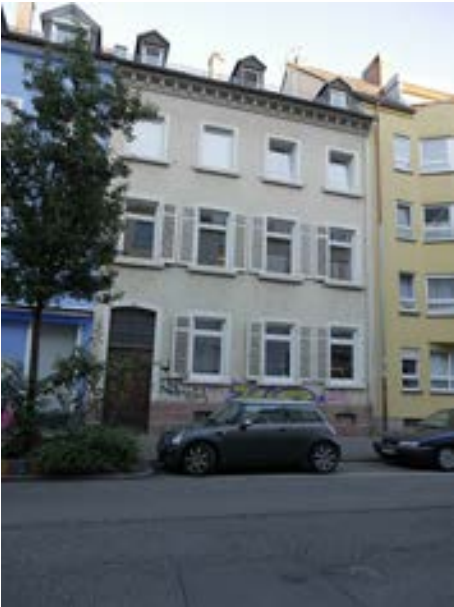
Moltkestraße 20

Dreigeschossiges, traufständiges Gebäude mit Satteldach mit Gaupen; die Fassade verputzt und streng durch Fenster mit profilierten Rahmungen und Klappläden in vier Achsen gegliedert bzw. zum Dach hin durch Konsolfries abgeschlossen; im EG seitlich liegender segmentbogiger Eingang mit Oberlichtüre; errichtet um 1870 und nachträglich vereinfacht bzw. umgestaltet (Fenster, Entfernung Klappläden im 3. OG, Einbau von Gaupen).

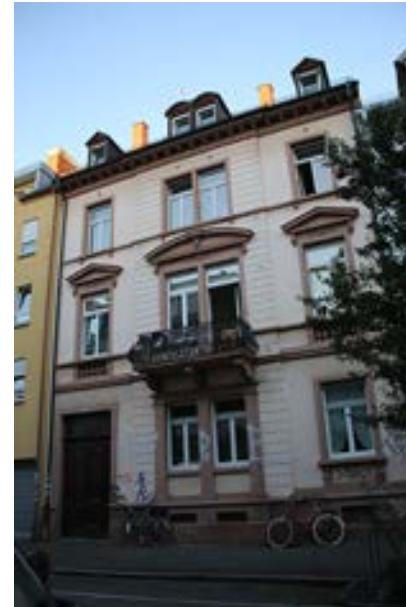
Moltkestraße 24

Dreigeschossiger, traufständiger Satteldachbau mit Gaupen; die Putzfassade mit Sandsteingliederung und leicht vortretenden Mittelrisalit mit Bandrustika symmetrisch gegliedert bzw. zum Dach hin durch Konsolfries abgeschlossen; das Hauptgeschoss durch Balkon und aufwendigere Fensterrahmen zusätzlich akzentuiert; seitlich hohe Tordurchfahrt mit bauzeitlichem Türblatt liegend; erbaut um 1880 und nachträglich nur leicht überformt (Dachausbau, Fenster).

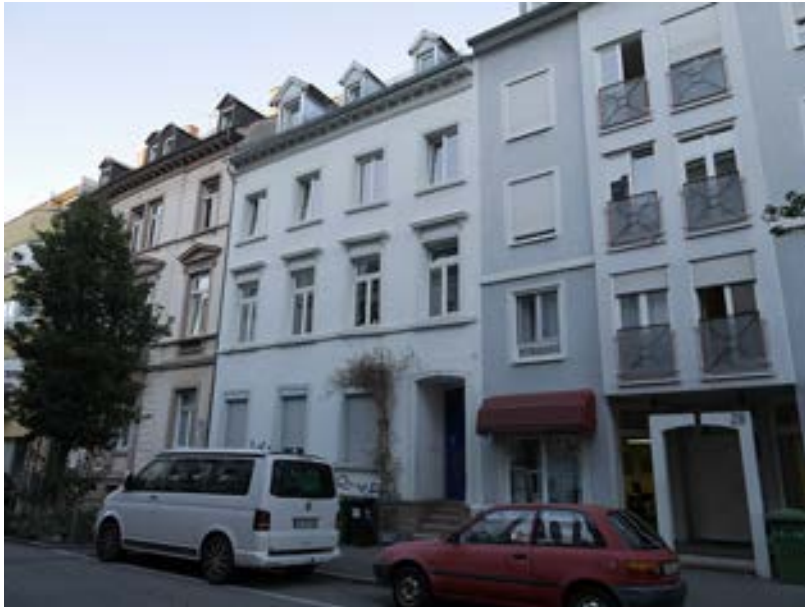
Moltkestraße 26

Erhaltenswerte historische Bausubstanz

Wohnhaus

Dreigeschossiges, traufständiges Gebäude mit Satteldach mit Gaupen; die vierachsige Hauptfassade im Habitus des 19. Jh. weitgehend erhalten, allerdings nachträglich leicht vereinfacht; seitlicher, tiefer liegender Hauseingang mit Treppenstufen; abschließend Traufgesims mit Konsolen; errichtet um 1870 und nachträglich leicht verändert (u.a. Dach, Fenster, Mezzaningeschoss).

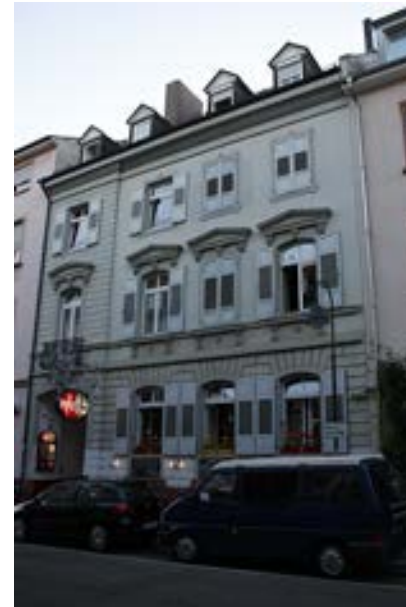
Moltkestraße 27

Kulturdenkmal gemäß § 2 DSchG (Gebäude)

Wohnhaus mit Gaststätte

Dreigeschossiger, traufständiger Satteldachbau mit Gaupen; die vierachsige Putzfassade reich gestaltet mit Bandrustika im EG und am leicht vortretenden Seitenrisalit sowie in Form dekorativer Fensterrahmung, die im Hauptgeschoss zusätzlich plastische Verdachungen aufweisen; die Öffnungen im EG und 1. OG segmentbogig und in allen Geschossen mit Klappläden versehen; seitlich liegende Tordurchfahrt; erbaut in den 1870er Jahren, nachträglich nur leicht überformt (Dachausbau, Einbau neuer Oberlichtfenster u.a.).

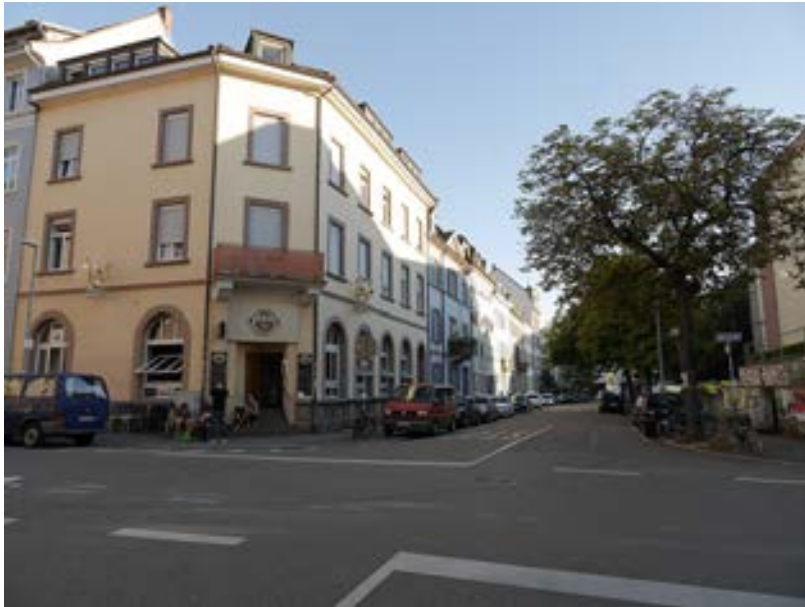
Moltkestraße 30

Erhaltenswerte historische Bausubstanz

Wohnhaus und Gaststätte, ehem. Hotel Karlsruher Hof

Dreigeschossiges Eckgebäude mit zur Ecke hin abgewalmtem Satteldach; die Putzfassade regelmäßig in 2:5 Achsen gegliedert bzw. an der Gebäudeecke einachsig, hier der Eingang in die Gaststätte sowie ein Balkon liegend; das EG mit hohen Rundbogenöffnungen sowie seitlicher Tordurchfahrt versehen; errichtet um 1870 und nachträglich die Fassade vereinfacht bzw. das Dach ausgebaut.

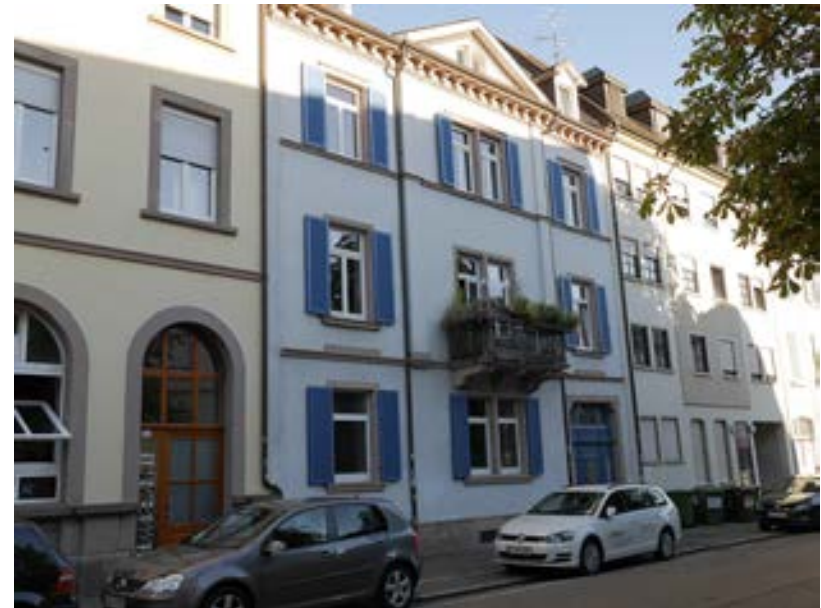
Moltkestraße 32

Erhaltenswerte historische Bausubstanz

Wohnhaus

Dreigeschossiger, traufständiger Satteldachbau mit mittig liegendem Zwerchhaus und Gaupen über Konsolfries; hierarchisch gegliederte Putzfassade mit leicht vortretendem Mitrisalit mit Doppelachse und Balkon mit Konsolen und Schmiedeeisengitter; die hochrechteckigen Fenster mit Klappläden und Sandsteingewänden versehen; seitlich liegende Tordurchfahrt mit abgeschrägtem Gewände und bauzeitlichem Türblatt und Oberlicht; erbaut um 1870; das bauzeitliche Nebengebäude wohl noch erhalten.

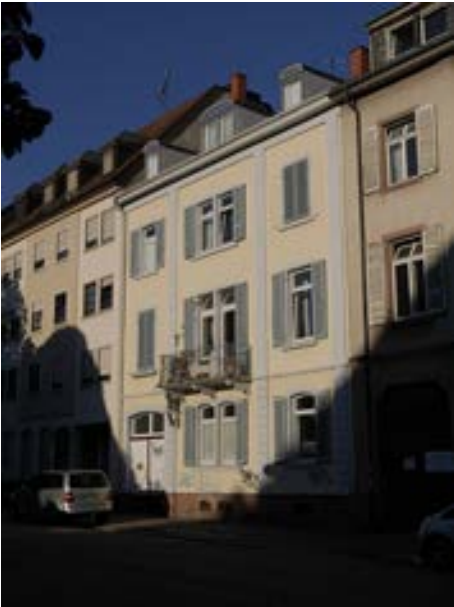
Moltkestraße 36

Erhaltenswerte historische Bausubstanz

Wohnhaus

Dreigeschossiger, traufständiger Satteldachbau mit jüngeren Gaupen; die dreiachsige Putzfassade durch Lisenen (im EG rustiziert) klar gegliedert und in allen Geschossen mit hochrechteckigen Fensteröffnungen mit Klappläden versehen; die Fassadenmitte durch Balkon und Doppelachse betont; die Gewände im EG segmentbogig, ebenso die seitliche Tordurchfahrt; erbaut um 1870 mit späteren Veränderungen (Fassade, Fenster, Dach).

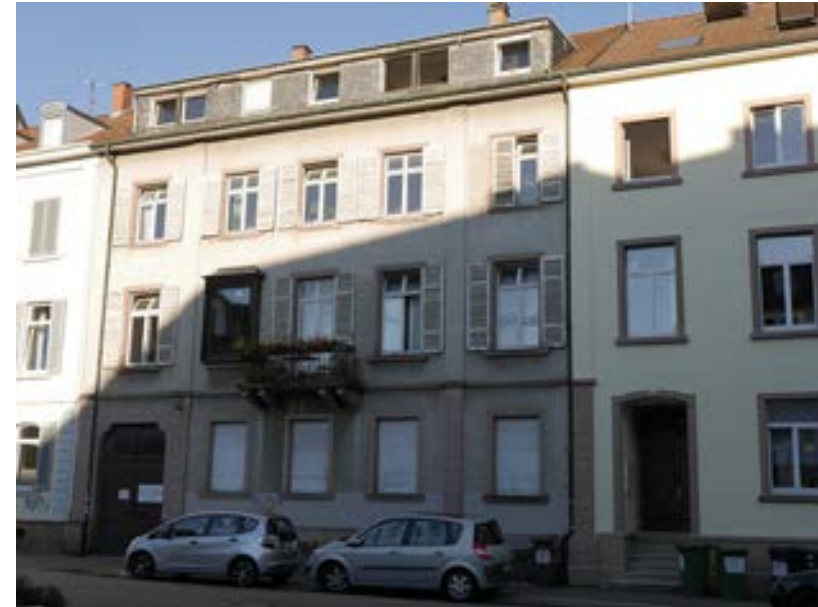
Moltkestraße 38

Erhaltenswerte historische Bausubstanz

Wohnhaus

Dreigeschossiger, traufständiger Satteldachbau mit jüngerer Bandgaupe; die Putzfassade durch Lisenen (im EG rustiziert) klar gegliedert bzw. der dreiachsige Mittelteil risalitartig betont und hier im Hauptgeschoss ein Erkerfenster und ein Balkon angebracht; die Fenster mit Ausnahme im EG mit Klappläden versehen; markante Tordurchfahrt mit abgeschrägtem Sandsteingewände und Oberlichttor; erbaut um 1870 mit späteren Veränderungen (v.a. Dachausbau).

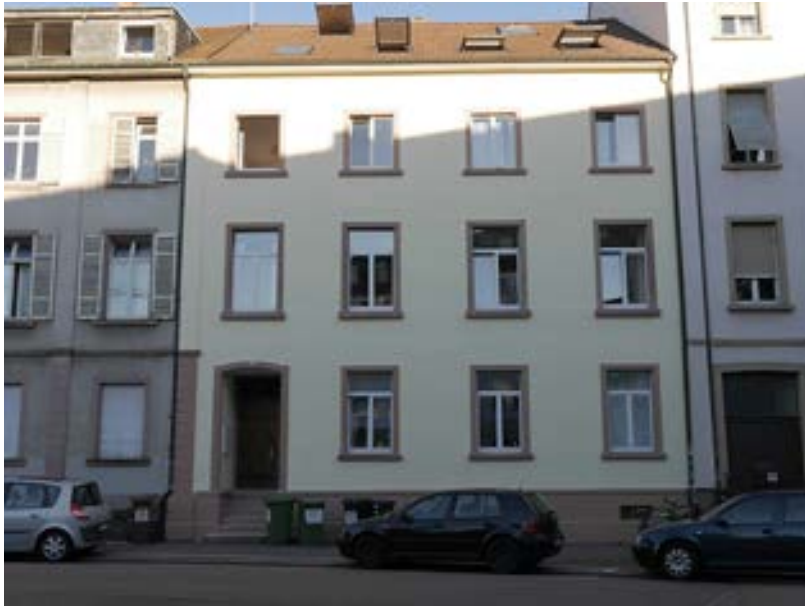
Moltkestraße 40

Erhaltenswerte historische Bausubstanz

Wohnhaus

Dreigeschossiges, traufständiges Gebäude mit Satteldach; die vierachsige Hauptfassade im Habitus des 19. Jh. weitgehend erhalten, allerdings nachträglich leicht vereinfacht; seitlicher, tiefer liegender Hauseingang mit Treppenstufen und bauzeitlichem Türblatt; errichtet um 1870 und nachträglich verändert (u.a. Fassade, Dach, Fenster) bzw. nach 1944 in Teilen wieder aufgebaut. Hofseitig soll sich noch das bauzeitliche Rückgebäude befinden (nicht überprüft).

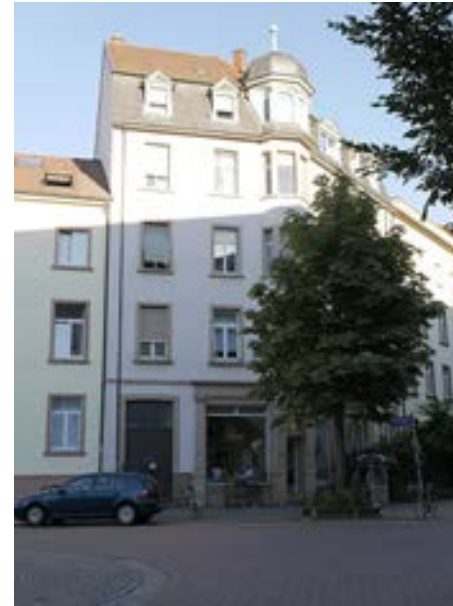
Moltkestraße 42

Erhaltenswerte historische Bausubstanz

Wohnhaus mit Laden

In Ecklage zur Wilhelmstraße stehender viergeschossiger Traufseitbau mit steilem Mansardgiebeldach mit bauzeitlichen Gaupen; die Putzfassade im Habitus des 19. Jh. erhalten mit hochrechteckigen Öffnungen mit Sandsteingewänden, seitlicher Tordurchfahrt und bauzeitlichem Ladenlokal mit verzierter Sandsteinrahmung; die Gebäudeecke durch polygonalen Erker betont bzw. dieser im Dach von Türmchen bekrönt; errichtet nach 1875 und die Fassade nachträglich leicht vereinfacht, zudem Einbau neuer Fenster.

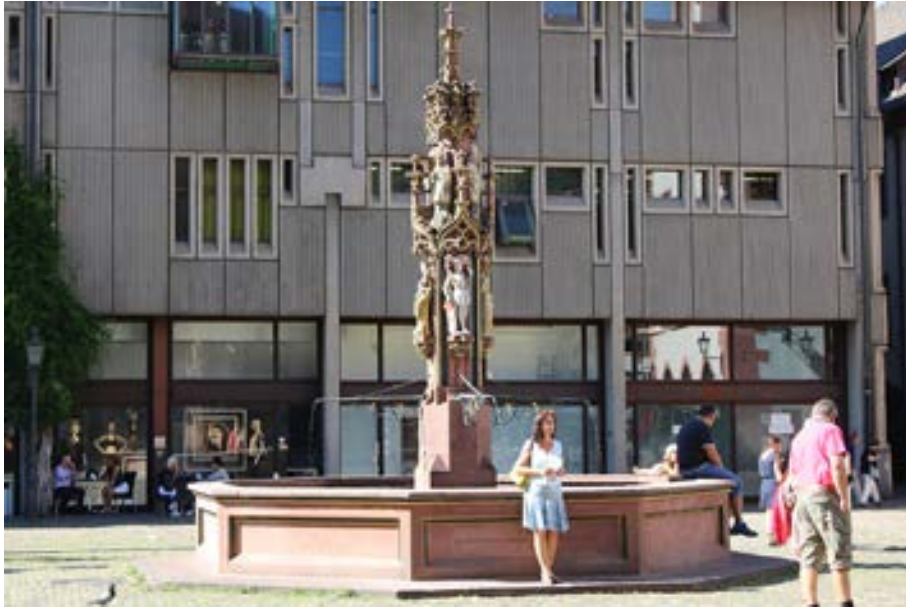
Münsterplatz

Kulturdenkmal gemäß § 2 DSchG (Bauteil/Objekt)

Brunnen, Fischbrunnen

Ursprünglich auf der Kaiser-Joseph-Straße stehender Sandsteinbrunnen bestehend aus polygonaler Brunnenschale von 1869 und Brunnenstock mit Skulpturen der 1. Hälfte des 16. Jh. (wohl von Meister Theodosius). Der Brunnenstock ist reich in spätgotischem Stil mit Maßwerk und Wimpergaufsatz verziert und farbig gefasst bzw. vergoldet und zeigt neben der Mondsichelmadonna mit Kind Stadtpatrone und Kirchenväter.

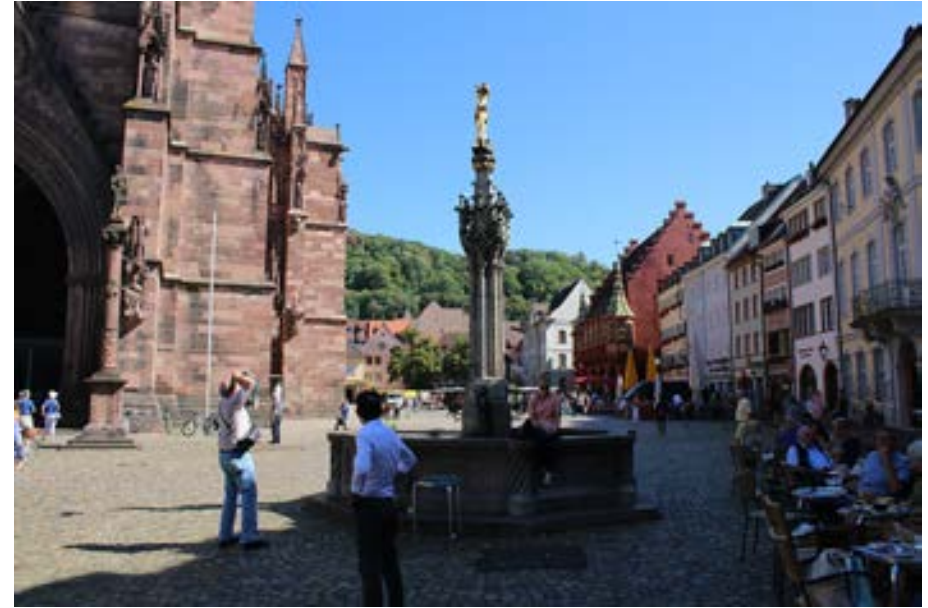
Münsterplatz

Kulturdenkmal gemäß § 2 DSchG (Bauteil/Objekt)

Brunnen, Georgsbrunnen

Unmittelbar vor dem Westportal des Münsters stehender und 1935 von dem Freiburger Architekten Carl Anton Meckel als Rekonstruktion des originalen Georgsbrunnen (um 1520) geschaffen. Bekrönt ist die Brunnensäule von der Skulptur des Hl. Georg, die Wilhelm von Kittlitz gestaltet hat.

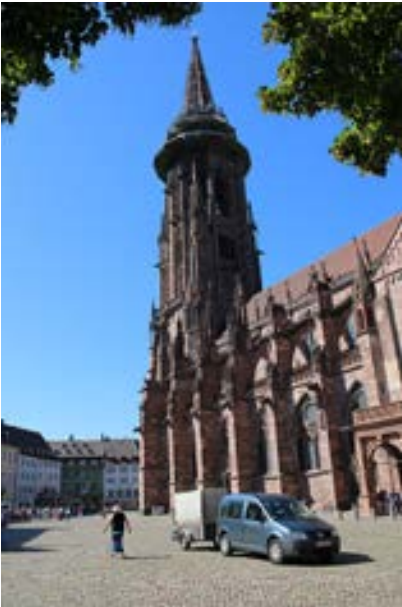
Münsterplatz 01

Kulturdenkmal gemäß § 12 DSchG (Gebäude)

Münster zu unserer Lieben Frau

Münster mit Ausstattung, Säulen vor der Westfassade und archäologisch relevantem Bodenbereich einschließlich des Münsterplatzes; 1200 Baubeginn im romanischen Stil, 1220 - 1260 Entstehung des frühgotischen Langhauses und um 1330 Fertigstellung des Turms; 1354 - 1515 Errichtung des spätgotischen Chores, 1513 Einweihung des Münsters; 1827 wird das Münster, das bis dahin Stadtpfarrkirche war, im Zusammenhang mit der Gründung des Erzbistums Freiburg (1821) zur Bischofskirche erhoben.

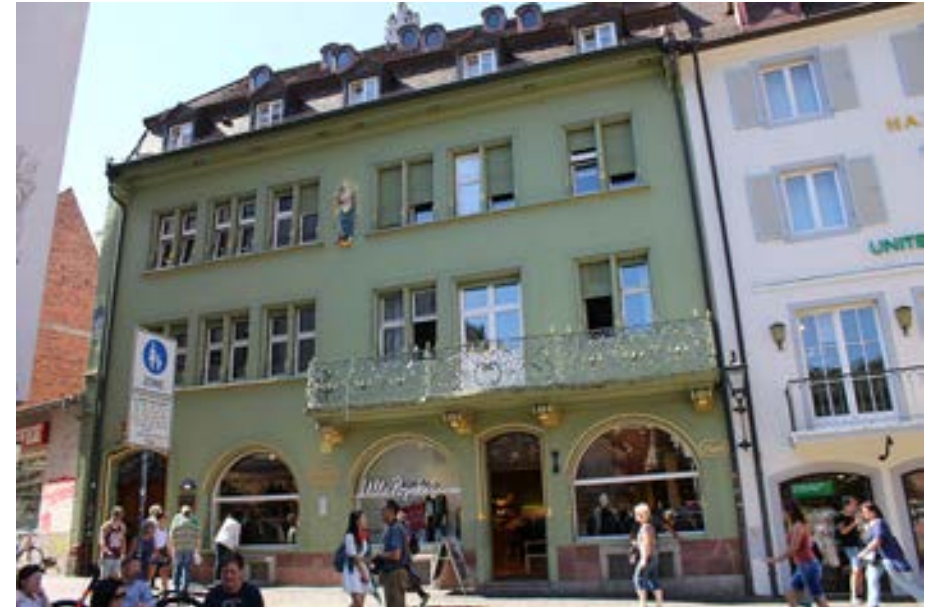
Münsterplatz 04

Kulturdenkmal gemäß § 12 DSchG (Gebäude)

Wohn- und Geschäftshaus mit Ausstattung und Kellern

Aus zwei mittelalterlichen Hausteilen und entsprechenden Kellern bestehender, dreigeschossiger Mansarddachbau mit Gaupen, z.T. mit Ochsenaugen; die Fassade verputzt und zum Dach hin durch gestuftes Gesims abgesetzt; im EG Rund- bzw. Segmentbogenöffnungen mit vergoldeten Profilierungen, die ebenfalls profilierten Fenster in den OG gruppenartig zusammengefasst; die Fassade 1753 (bez.) barockisiert und dabei u.a. Anbringung des Balkons, nach 1944 wieder aufgebaut und 1952 Madonnenfigur angebracht.

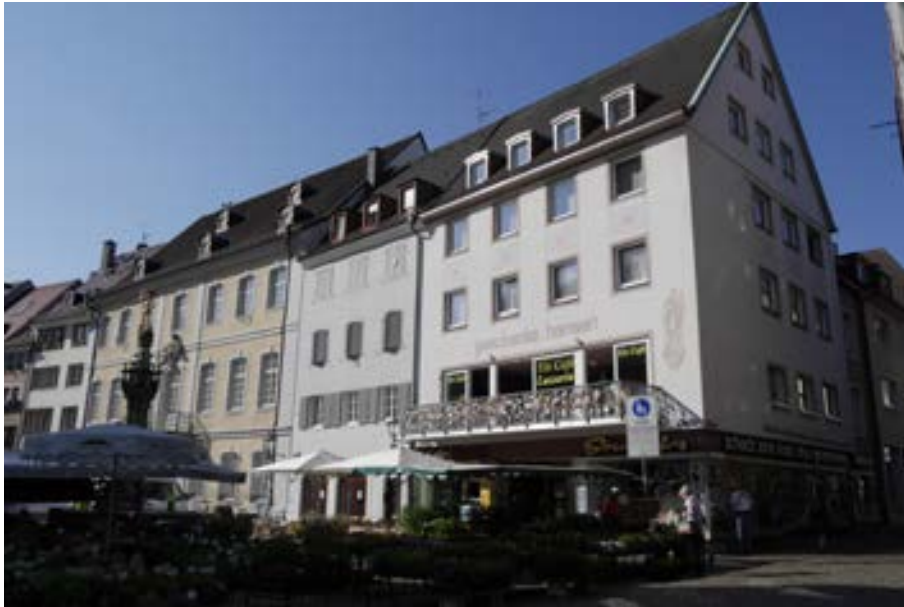
Münsterplatz 06

Erhaltenswerte historische Bausubstanz

Geschäftshaus

Viergeschossiger, traufständiger Satteldachbau in Ecklage zur Eisenstraße; schlichte Putzfassade mit regelmäßig gereihten Fensterachsen an der Haupt- und der Seitenfassade; das EG und das 1. OG mit breiten Fensteröffnungen versehen bzw. durch Balkon zusätzlich akzentuiert, das Gitter (mit Weinranken) wohl nachträglich. Im Inneren die bauzeitliche Ausstattung z.T. erhalten, u.a. die geschwungene Treppe ins 1. OG.; über weitgehend zerstörtem Vorgängerbau in den 1950er Jahren errichtet.

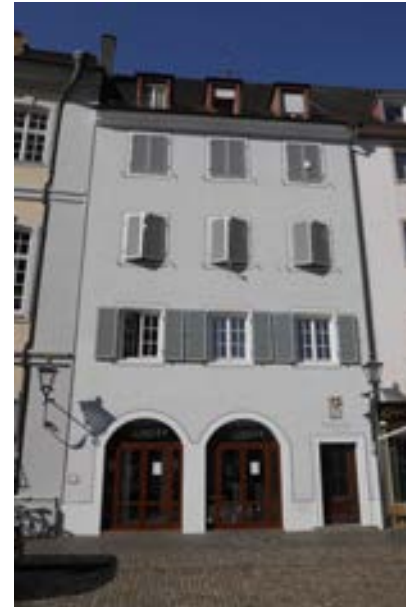
Münsterplatz 08

Erhaltenswerte historische Bausubstanz

Geschäftshaus, ehem. Münster-Apotheke

Sog. "Haus zuem Langen"; ein viergeschossiger Traufseitbau unter Satteldach mit über den Achsen sitzenden Gaupen; die schlichte Putzfassaden regelmäßig in drei Achsen gegliedert; im EG seitlich liegender niedriger Hauseingang mit eingelassener Reliefplatte darüber, neben zwei markanten Rundbogenöffnungen (ehem. Apotheke 1625-1990); die Fenster in den OG annähernd quadratisch, mit Sprossenteilung und Klappläden; über älterem Kern 1944 wieder aufgebaut.

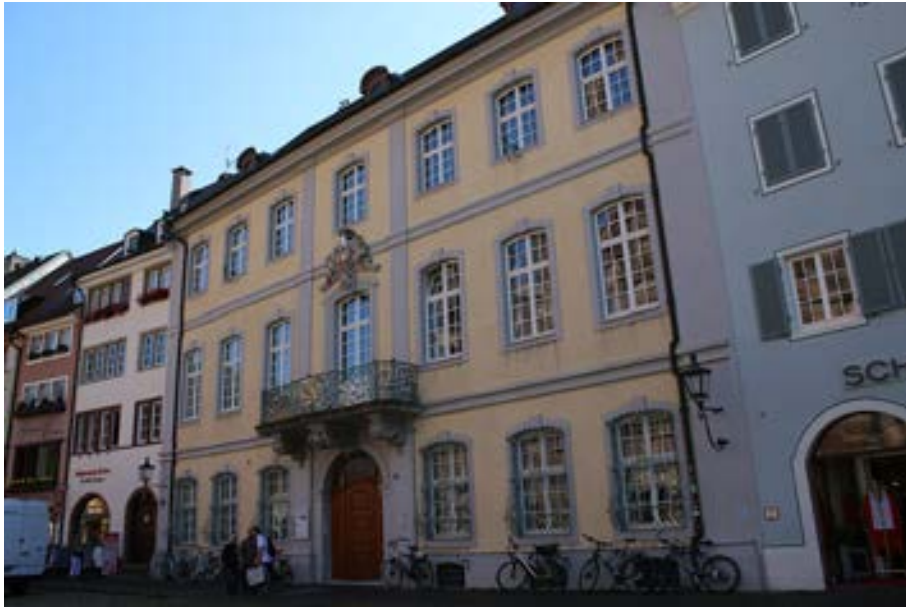
Münsterplatz 10, Schusterstraße 9

Kulturdenkmal gemäß § 12 DSchG (Sachgesamtheit)

Erzb. Palais, ehem. Sitz der Breisgauer Ritterschaft

Sachgesamtheit bestehend aus Vorderhaus am Münsterplatz (Bild) und Rückgebäude; das Hauptgebäude, ein dreigeschossiger Satteldachbau mit barocken Gaupen; die Putzfassade in allen Geschossen durch segmentbogige Sprossenfenster mit Keilsteinrahmungen, Pilaster und Gurtgesimse gegliedert; in der Mittelachse großes Rundbogenportal mit wuchtigem Balkon mit Schmiedeeisengitter sowie bekrönendem Wappenstein liegend; erstm. erwähnt 1335 bzw. 1347 und Mitte des 18. Jh. von Arch. Johann Jakob Fechter umgebaut.

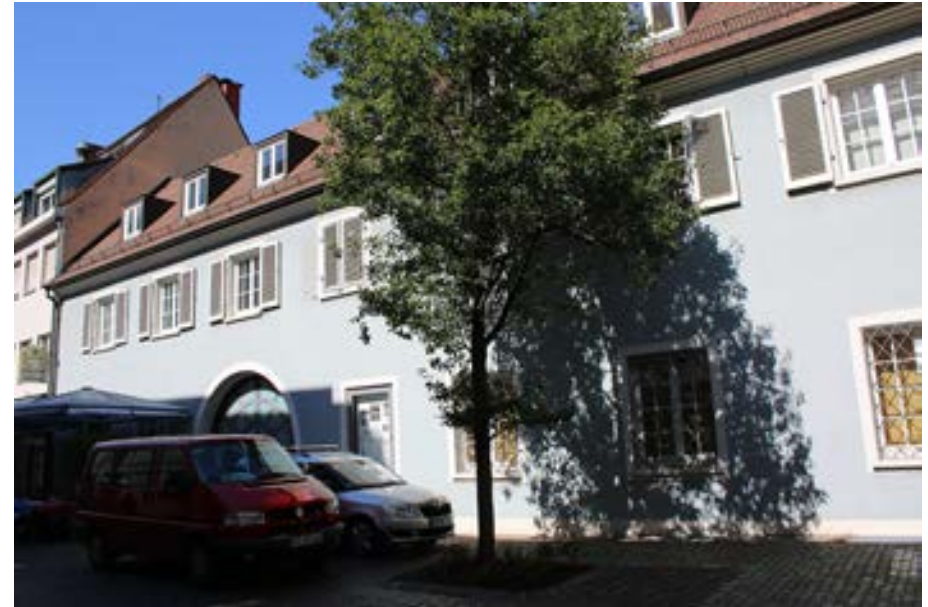
Münsterplatz 10, Schusterstraße 9

Kulturdenkmal gemäß § 12 DSchG (Sachgesamtheit)

Erzb. Palais, ehem. Sitz der Breisgauer Ritterschaft

Sachgesamtheit bestehend aus Vorderhaus am Münsterplatz und Rückgebäude zur Schusterstraße (Nr. 9, Bild): ein lang gestreckter, zweigeschossiger Traufseitbau mit Satteldach; schlichte Putzfassade mit breitem Rundbogentor und annähernd quadratischen Öffnungen im 2. OG, darüber profiliertes Traufgesims; das Haupthaus erwähnt 1335 bzw. 1347 und Mitte des 18. Jh. umgebaut; beide Gebäude 1944 stark zerstört und wieder aufgebaut.

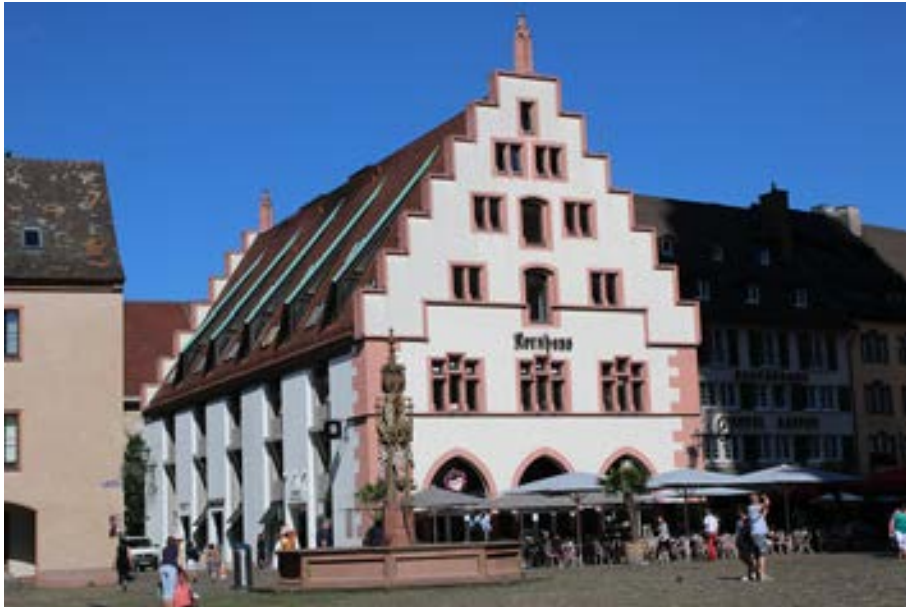
Münsterplatz 11

Kulturdenkmal gemäß § 2 DSchG (Gebäude)

Geschäftshaus, sog. Kornhaus

An der nördlichen Münsterplatzseite und hier auf tiefer Parzelle stehendes zweigeschossiges Gebäude mit steilem "Speicherdach" mit Treppengiebel und gotischen Spitzbogen- bzw. Gruppenfenstern mit Sandsteingewänden; das Kornhaus errichtet 1497-1504 anstelle von drei Häusern, 1944 zerstört und 1971 die Südfassade samt Giebel unter formaler Anlehnung an den einstigen Bestand errichtet. Das in Schalenbauweise konstruierte Dach wurde mit eigens für das Kornhaus entworfenen Gaupen versehen.

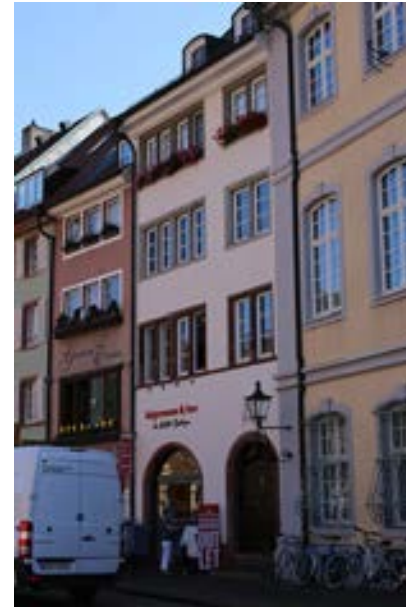
Münsterplatz 12

Kulturdenkmal gemäß § 2 DSchG (Gebäude)

Wohn- und Geschäftshaus, Haus zum Lichtstock

Schmaler, viergeschossiger Traufseitbau mit Satteldach mit rückwärtigem Zwerchhaus; die Fassade verputzt und im EG durch Rundbogenöffnungen, in den OG durch Gruppenfenster zweiachsig gegliedert; die Öffnungen im EG und 1. OG z.T. noch aus dem 16. Jh. stammend und entsprechend mit reich dekorierten Fensterlaibungen und Mittelpfosten versehen; um 1900 z.T. Neugestaltung Ladenfassade, 1944 das Gebäude stark beschädigt und danach unter Erhalt von EG und 1. OG wieder aufgebaut.

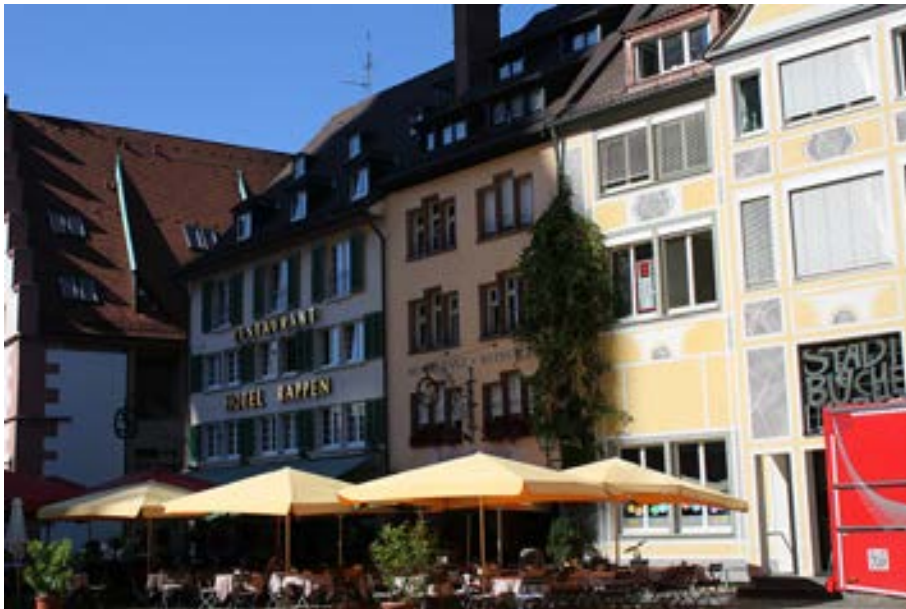
Münsterplatz 13

Erhaltenswerte historische Bausubstanz

Hotel und Restaurant Rappen

In Ecklage zum Kopfgässle stehender viergeschossiger Traufseitbau mit Satteldach; schlichte Putzfassade mit eng gereihten Fensteröffnungen im 1. und 2. OG; die Fenster jeweils mit Klappläden versehen; errichtet in den späten 1950er Jahren nach Zerstörung des Vorgängerbaus und dabei Übernahme von Traufhöhe und Geschossigkeit, neben der historischen Bauflucht der nördlichen Marktplatzseite, womit sich das Gebäude insgesamt gut integriert.

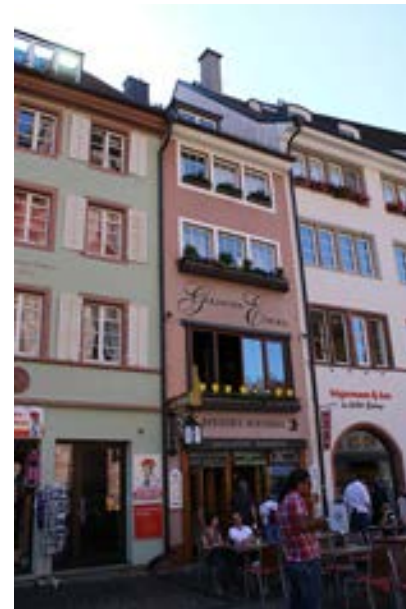
Münsterplatz 14

Kulturdenkmal gemäß § 2 DSchG (Bauteil/Objekt)

Keller, Haus zur weißen Kanten

Von dem Haus zur weißen Kanten, das seit 1460 schriftlich belegt ist, ist nach Zerstörung beim Luftangriff 1944 heute nur noch der zweigeschossige Keller erhalten, dessen unterer Teil verschüttet ist. Analog zu anderen mittelalterlichen Bürgerhäusern in Freiburg gibt auch hier der Tiefkeller Aufschluss über Form, Größe und Lage der ältesten Bebauung der Parzelle und trägt damit zu Erkenntnissen über die hochmittelalterliche Stadtgestalt bei. Das Gebäude, ein viergeschossiger Traufseitbau mit breiten Gruppenfenstern ist erhaltenswert.

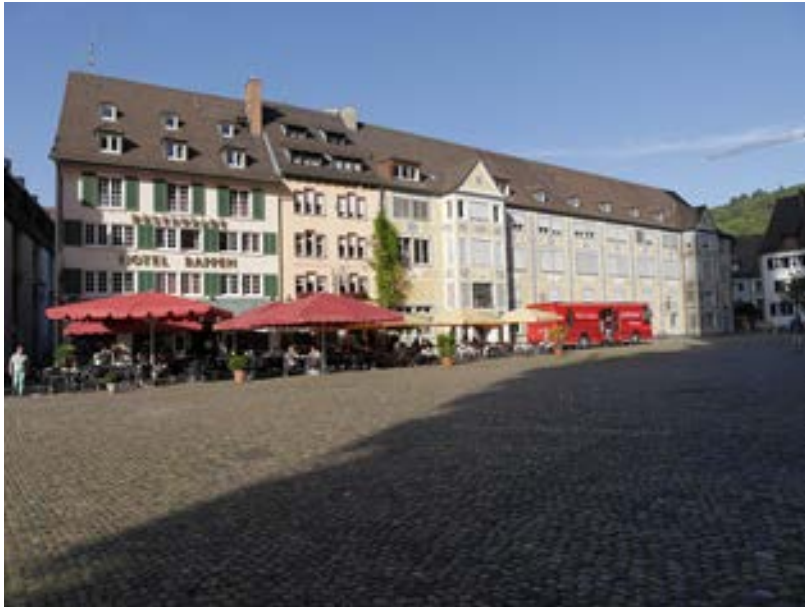
Münsterplatz 15

Erhaltenswerte historische Bausubstanz

Restaurant und Weinstube

Viergeschossiger Traufseitbau (2. von links) mit Satteldach mit Gaupen; die Putzfassade durch historisierende Gruppenfenster in zwei Achsen gegliedert; in den späten 1950er Jahren nach Zerstörung des zweigeschossigen Vorgängerbaus im Rahmen einer Baumaßnahme mit den Nachbargebäuden erbaut und dabei die historischen Bauflucht aufnehmend.
