Historische Ortsanalyse Gesamtanlage Freiburg im Breisgau

Auftraggeber: Stadt Freiburg i.Br. & Landesamt für Denkmalpflege im Regierungspräsidium Stuttgart
Auftragnehmerin: Alexandra Baier, transform Bamberg (2016/2017, aktualisiert 01/2018)

Historische Ortsanalyse Gesamtanlage Freiburg im Breisgau Denkmalpflegerischer Werteplan

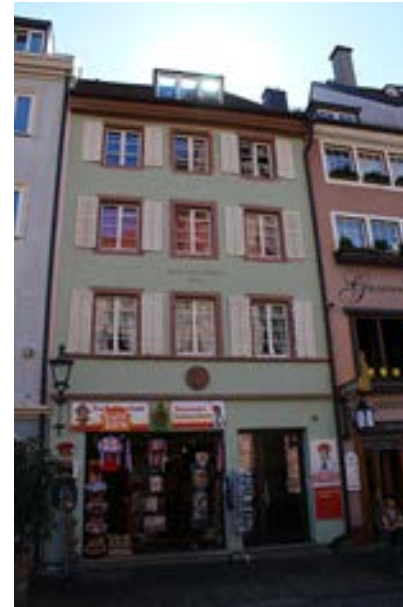
Münsterplatz 16

Kulturdenkmal gemäß § 12 DSchG (Gebäude)

Wohn- und Geschäftshaus, Haus zum roten Löwen

Viergeschossiger Traufseitbau mit Satteldach mit jüngerer, verglaster Gaupe; die Putzfassade in den Obergeschossen regelmäßig in drei Achsen gegliedert und zum Dach hin durch breites, profiliertes Traufgesims abgeschlossen; die Fenster des 1. OG durch durchlaufendes Sohlbankgesims verbunden, darunter runder Wappenstein angebracht; im EG kleiner Ladeneinbau und seitlich liegender Hauseingang; unter dem Haus befindet sich ein Tiefkeller; das Gebäude erstmals erwähnt 1460 mit späteren Veränderungen bis ins 19./20. Jh.

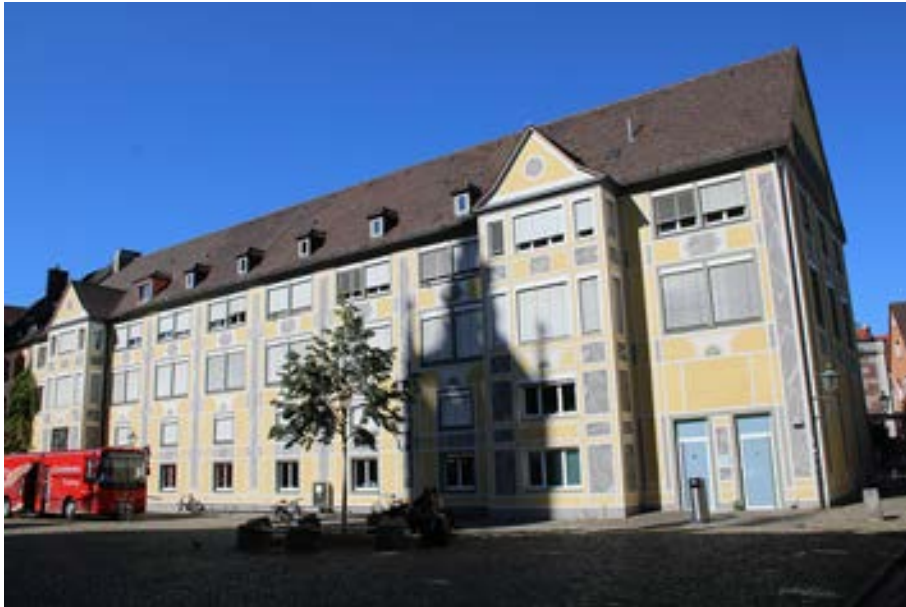
Münsterplatz 17

Kulturdenkmal gemäß § 2 DSchG (Gebäude)

Stadtbibliothek mit Ausstattung

Langgestreckter viergeschossiger Satteldachbau auf winkelförmigem Grundriss; durch zwei Risalite mit Dreiecksgiebelverdachungen symmetrisch gegliedert; die eine Marmorverkleidung suggerierenden Malereien von Hermann Kaspar dabei ein regelmäßiges Raster bildend, in welches die Fenster eingepasst sind; diese liegen bündig in der Fassade und variieren größenmäßig; im Inneren u.a. bauzeitliche Treppen- und Emporengeländer erhalten; erbaut 1957-1961 anstelle der 1944 zerstörten städtischen Volksbibliothek und diese in Teilen zitierend.

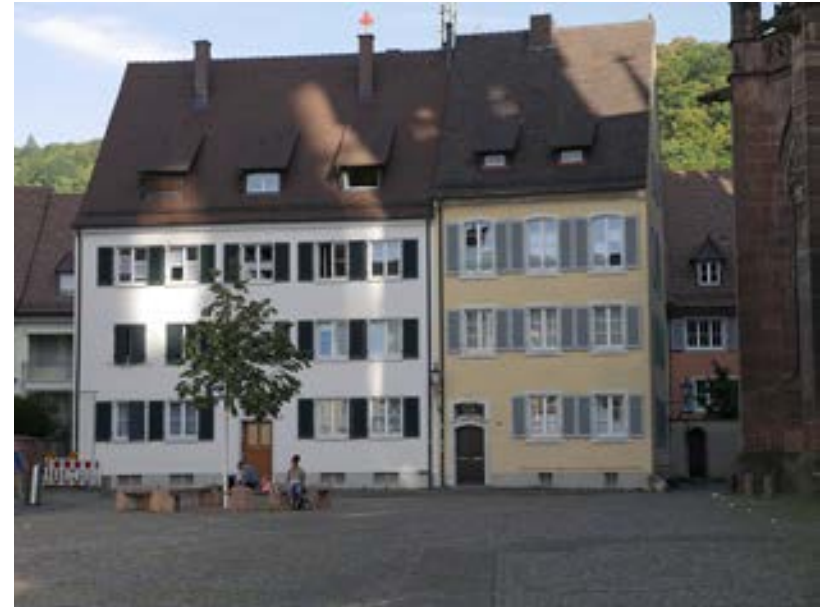
Münsterplatz 19

Erhaltenswerte historische Bausubstanz

Wohnhaus

Zwischen Münsterplatz und Dillengässle stehender dreigeschossiger, dreiachsigler Satteldachbau (rechts im Bild); die Fassade regelmäßig durchfenstert bzw. zum Münsterplatz hin im Habitus des 18. Jh. gestaltet: die Fenster im 2. OG segmentbogig, ebenso das profilierte Portalgewände, das im Oberlicht ein vergoldetes, schmiedeeisernes Wappen trägt; nach Zerstörung des Vorgängerbaus wohl in den 1950er Jahren unter Berücksichtigung der alten Bauflucht wieder aufgebaut; die Balkone an der Rückfassade jünger.

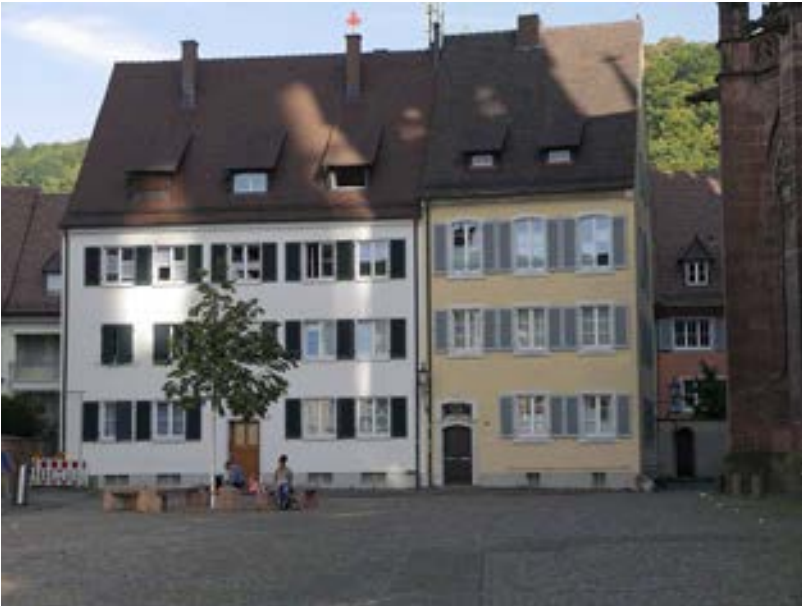
Münsterplatz 21

Erhaltenswerte historische Bausubstanz

Wohnhaus

Zwischen Münsterplatz und Dillengässle stehender dreigeschossiger Satteldachbau (links im Bild); die Putzfassade durch quadratische Fensteröffnungen mit Klappläden regelmäßig in fünf Achsen gegliedert; der schlichte Hauseingang mit bauzeitlichem Türblatt mittig situiert; nach Zerstörung des Vorgängerbaus in den 1950er Jahren unter Berücksichtigung der alten Bauflucht wieder aufgebaut und seit damals kaum verändert.

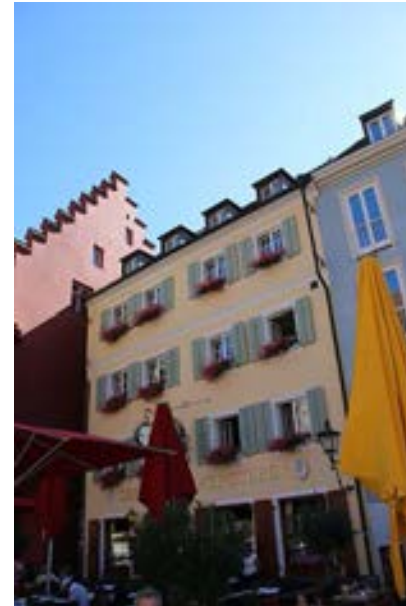
Münsterplatz 22, Schusterstraße 11

Kulturdenkmal gemäß § 12 DSchG (Gebäude)

Gasthaus und Hotel Oberkirch, Haus zum wilden Samson

Komplex bestehend aus Hauptgebäude am Münsterplatz sowie Rückgebäude an der Schusterstraße (Bild); dieses dreigeschossig, traufständig mit Satteldach mit Gaupen; die Putzfassade durch rechteckige Fenster mit Klappläden fünffachsig gegliedert (im EG segmentbogig); hier auch die rundbogige Toreinfahrt liegend, die wiederum zum Verbindungsgang zu Münsterplatz 22 führt; im 18. Jh. errichtet als Pferdestall und Remise des Palais Sickingen (Salzstraße 28, 30), 1951 zum Gasthaus Oberkirch kommend bzw. zu Hotel umgebaut.

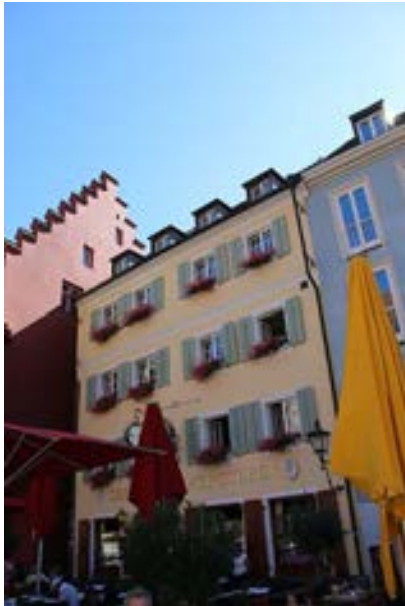
Münsterplatz 22

Gasthaus und Hotel Oberkirch, Haus zum wilden Samson

Viergeschossiger Satteldachbau mit Gaupen; die Fassade verputzt und in den OG durch paarweise angeordnete Fenster mit Klapppläden regelmäßig gegliedert; im Inneren wandfeste Ausstattung der 1930er Jahre erhalten ebenso der Tiefkeller; das Gebäude erstm. erwähnt 1460 mit späteren Veränderungen, u.a. Zusammenlegung von ursprünglich zwei kleinen Gebäudeteilen am Münsterplatz. Über einen Verbindungsgang ist das Gebäude über den Hof hinweg mit Schusterstraße 11 verbunden (ehem. Marstall, siehe dort).

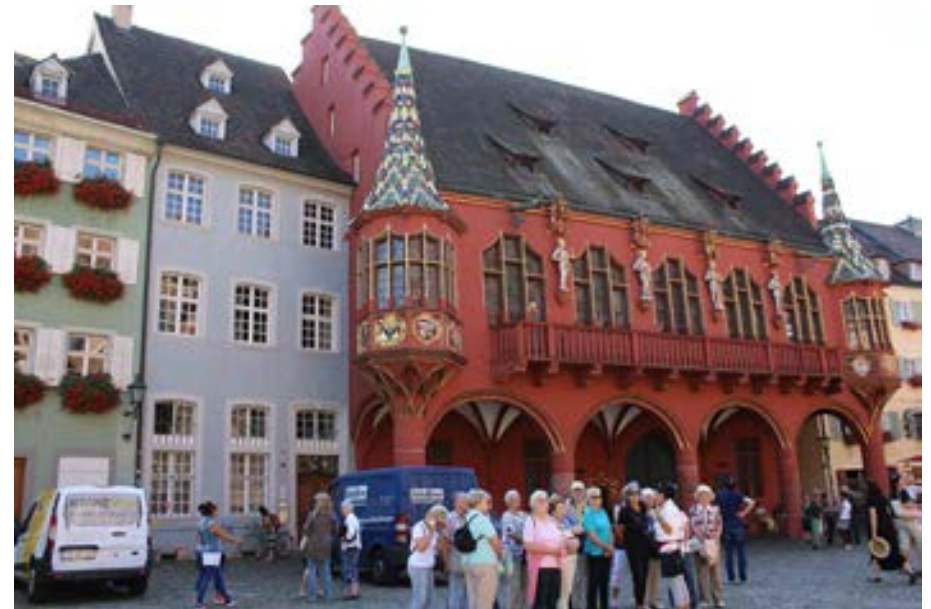
Münsterplatz 24, 26, Schusterstraße 19, 21

Historisches Kaufhaus bzw. Salzhaus

Sachgesamtheit bestehend aus Hauptgebäude am Münsterplatz (Bild) und Rückgebäuden an der Schusterstraße; das Hauptgebäude zweigeschossig mit steilem Speicherdach mit Treppengiebeln; das EG durch Rundbogenarkaden geöffnet und das OG durch flankierende Eckerker und Gruppenfenster sowie Balkon mit Steinbrüstung auf Höhe Festsaal betont, hier außerdem die Standbilder von Habsburgerkaisern (Bildhauer Sixt von Staufen) angebracht; 1517-1532 von der Stadt als Kaufhaus errichtet.

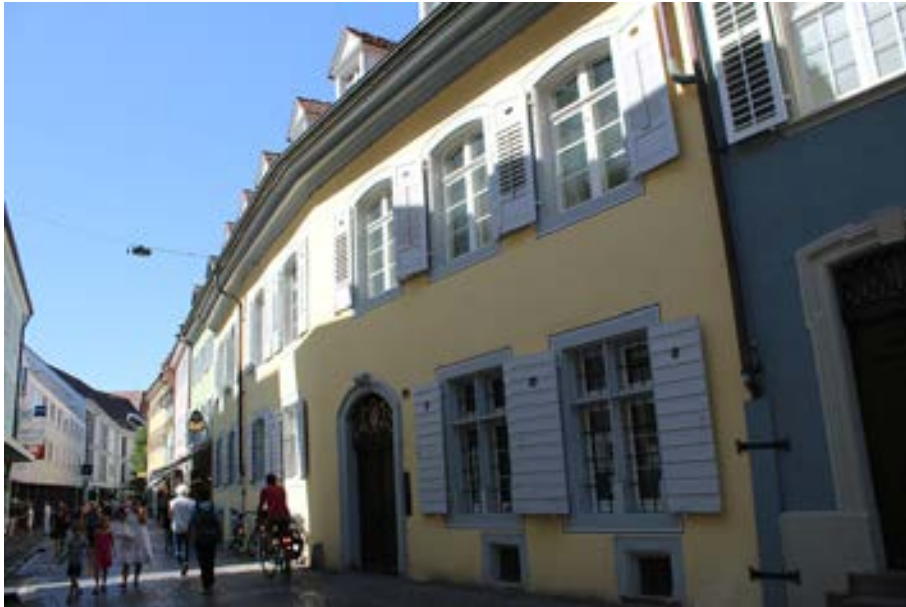
Münsterplatz 24, 26, Schusterstraße 19, 21

Historisches Kaufhaus bzw. Salzhaus

Sachgesamtheit bestehend aus Hauptgebäude am Münsterplatz und zwei Rückgebäuden an der Schusterstraße; eines davon Nr. 19 (Bild), ein zweigeschossiger Traufseitbau unter Satteldach mit siebenachsiger Fassade im Habitus des 18. Jh. und kräftig profiliertem Traufgesims; im EG Rundbogenportal mit Oberlichtgitter sowie steinerne Kreuzstockfenster liegend; die Fenster durchgängig mit Klappläden versehen bzw. im OG segmentbogig; err. 1368 als Kaufhaus mit späteren Umbauten.

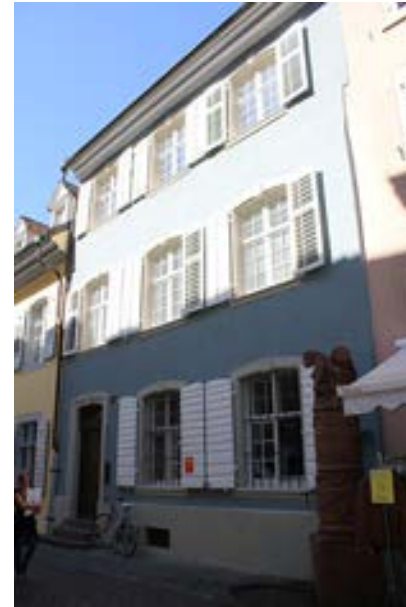
Münsterplatz 24, 26, Schusterstraße 19, 21

Historisches Kaufhaus bzw. Salzhaus

Sachgesamtheit bestehend aus Hauptgebäude am Münsterplatz und zwei Rückgebäuden an der Schusterstraße; eines davon Nr. 21 (Bild), ein dreigeschossiger Traufseitbau unter Satteldach über kräftig profiliertem Traufgesims; die Fassade im Habitus des 18. Jh. erhalten und durch segmentbogige Öffnungen mit Keilsteinrahmung und Klappläden regelmäßig in drei Achsen gegliedert, zudem seitlich liegendes Eingangsportal mit Außenstufen; im Kern 14. Jh. mit prägenden Umbauten.

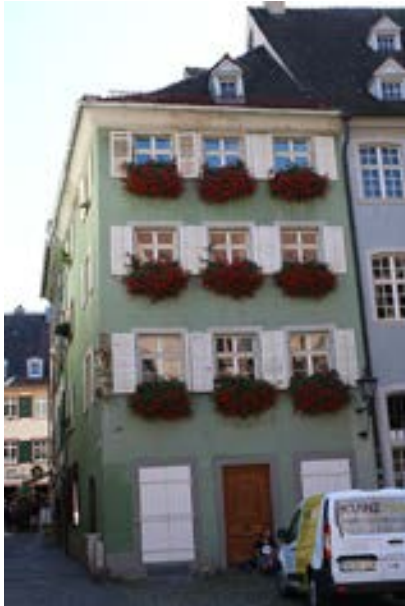
Münsterplatz 28 (Ecke Buttergasse)

Wohnhaus mit Laden, Haus zur roten Schere

Aus zwei Hausteilen bestehendes Anwesen: Das "Haus zur roten Schere" (Bild), ein viergeschossiges Eckhaus mit abgewalmten Satteldach und dreiachsiger, verputzter Schauseite zum Münsterplatz; diese symmetrisch in Form von quadratischen Fenstern mit Klappläden und mittig liegenden Eingang ins Untergeschoss (Ladenlokal) gliedert; erstmals erw. 1460 und um 1773 mit anderem Hausteil baulich vereinigt.

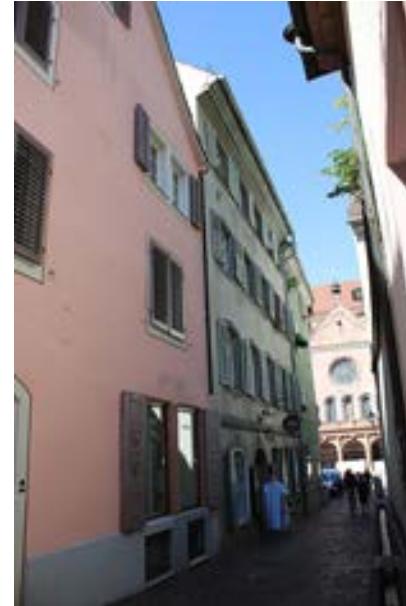
Münsterplatz 28 (Ecke Buttergasse)

Wohnhaus mit Laden, Haus zum Tutenkolben

Aus zwei Teilen bestehendes Anwesen: Das "Haus zum Tutenkolben" (Bild), ein viergeschossiger Traufseitbau unter Satteldach; Putzfassade im Habitus des 18. Jh. mit regelmäßig gereihten Fensterachsen erhalten; Fenster im 1. und 2. OG mit segmentbogigen Keilsteingewänden versehen bzw. im EG ein Rundbogen- und zwei Segmentbogenfenster in unterschiedlicher Höhe liegend; erhalten sind bei beiden Gebäuden die tonnen- bzw. kreuzgratgewölbten Keller sowie Stuckdecken; erstm. erwähnt 1364/1460, 1773 mit anderem Hausteil vereinigt.

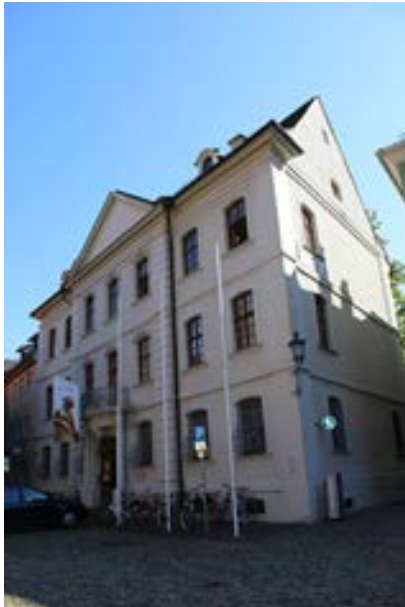
Münsterplatz 30, Schusterstraße 25

Haus zum schönen Eck, heute Stadtmuseum

Sachgesamtheit bestehend aus dem Palais am Münsterplatz, Hof und Rückgebäude an der Schusterstraße; das Palais, ein in Ecklage zwischen Buttergasse und Münsterplatz stehender dreigeschossiger Satteldachbau; die Hauptfassade durch breiten, von einem Dreiecksgiebel bekrönten Mittelrisalit betont, in welchem auch der Haupteingang und der Balkon liegen; im Inneren u.a. die elegant geschwungene Treppe unter Deckenbild erhalten; 1761 von Bildhauer, Maler und Architekt Johann Chr. Wentzinger für sich erbaut.

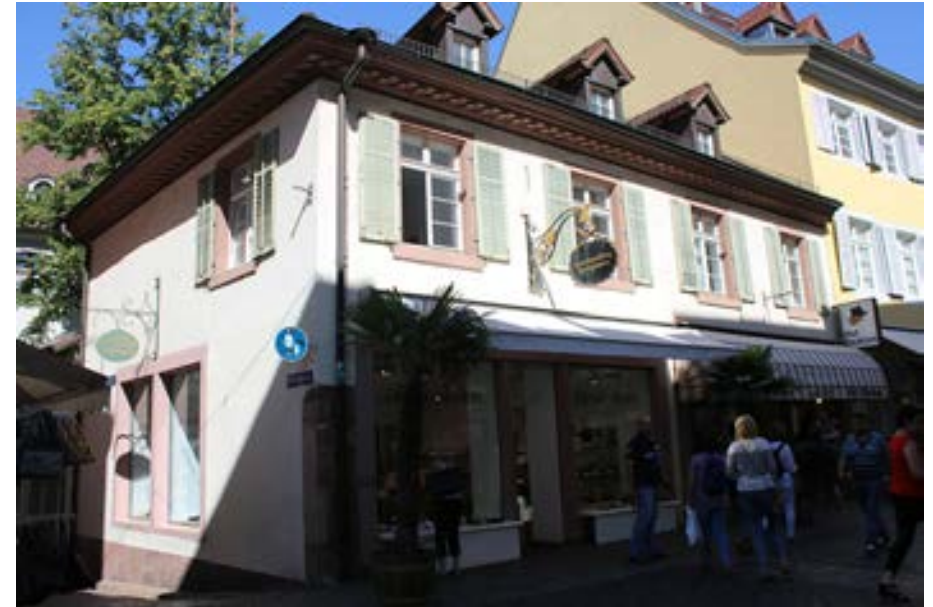
Münsterplatz 30, Schusterstraße 25

Haus zum schönen Eck, heute Stadtmuseum

Sachgesamtheit bestehend aus dem Palais am Münsterplatz, Hof und Rückgebäude an der Schusterstraße; das Rückgebäude (Bild), ein zweigeschossiger Traufseitbau mit abgewalmtem Satteldach mit weitem Dachüberstand und profiliertem Traufgesims; die Fassade verputzt und mit Sandsteingewänden versehen bzw. im 1. OG regelmäßig in vier Achsen gegliedert; die Sprossenfenster hier mit Klappläden versehen; im EG moderner, gut integrierter Ladeneinbau liegend; errichtet 1761.

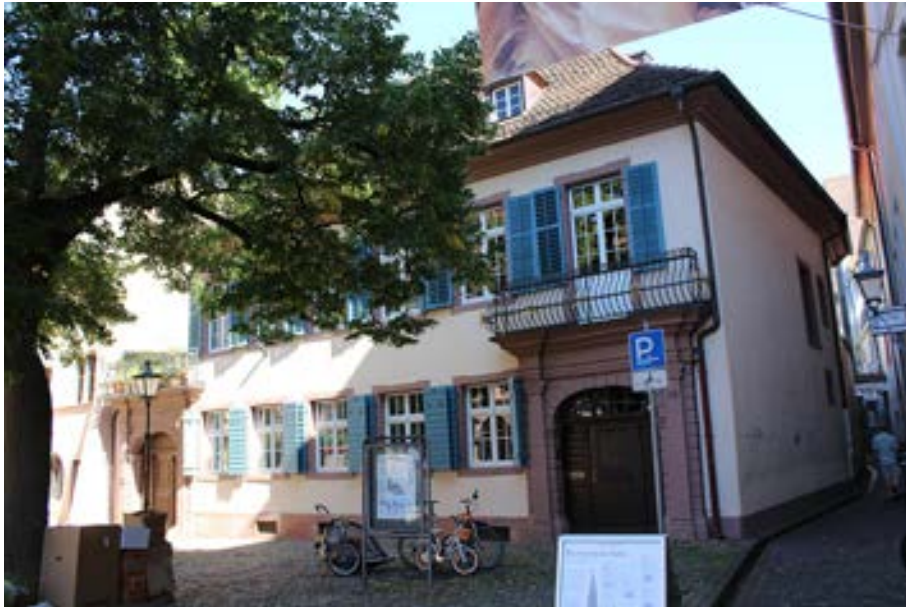
Münsterplatz 36

Wohnhaus

An der östlichen Platzkante und hier in Ecklage zum Präsenzässle stehender zweigeschossiger Walmdach; die bauzeitliche Fassade verputzt und durch geohrte Sandsteingewände und seitliche Tordurchfahrt mit Pilastergliederung und bekrönendem Balkon regelmäßig in sechs Achsen gegliedert; im Norden schließt sich das Einfahrtstor zum Hof an, das ebenfalls von ionischen Pilastern flankiert ist; errichtet im 18. Jahrhundert wohl über älterem Kern.

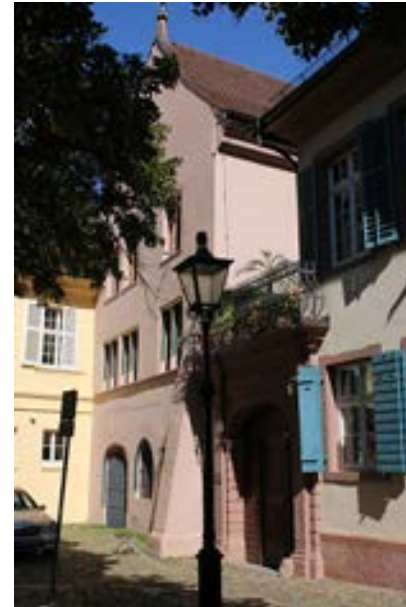
Münsterplatz 36a

Gemeindehaus der Dompfarrei, sog. Kooperatur

An der östlichen Platzkante giebelständig stehender dreigeschossiger Satteldachbau; die Putzfassade nur spärlich durchfenstert und zum Platz hin ein keilförmiger Stützpfeiler vorgelagert; die Gewände jeweils abgestuft und in den Obergeschossen als Zwillingsfenster ausgebildet; im EG seitliches Rundbogenportal und spitzbogiges Fenster bzw. im Giebel eine Fensterrose aus Maßwerk liegend; im Kern 12. Jh. mit baulichen Veränderungen bis ins 19. Jahrhundert.

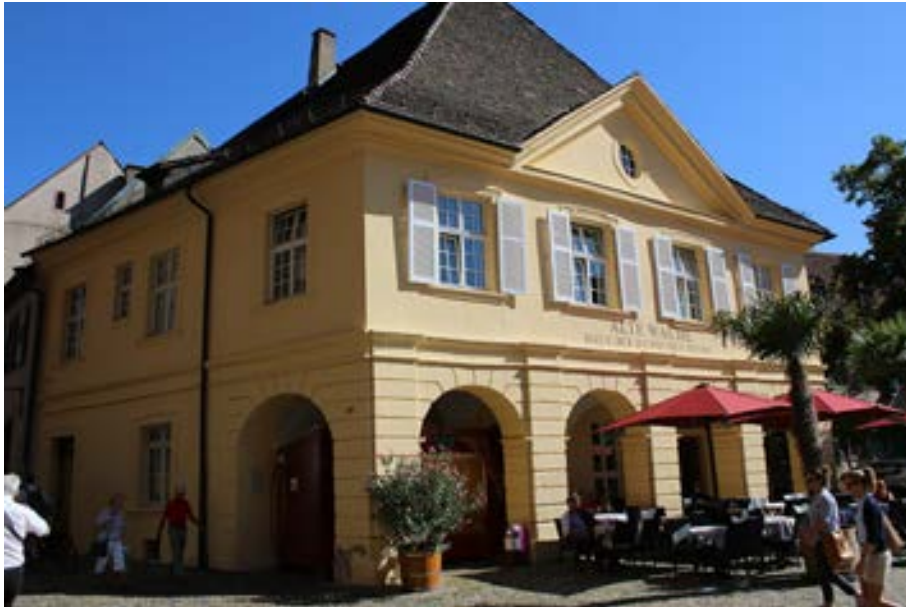
Münsterplatz 38

Ehem. Hauptwache

An der östlichen Platzkante, und hier einer kleinen Baugruppe vorgelagert, der zweigeschossige Walmdachbau stehend; die vierachsige Hauptfassade von mittig liegendem Dreiecksgiebelaufsatz bekrönt und regelmäßig durch rundbogige EG-Arkaden mit Bandrustika und Kreuzstockfenster mit profilierten Gewänden und Klappläden in vier Achsen gegliedert; erbaut 1733 als Hauptwache unter Architekt Vonderlew und nachträglich umgenutzt (heute Gaststätte und Vinothek).

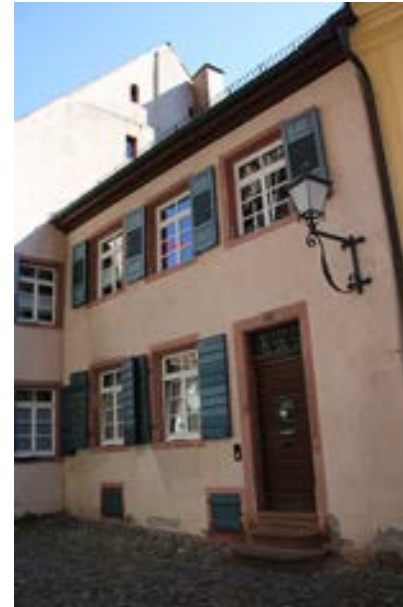
Münsterplatz 40

Wohnhaus mit Archivanbau

Zweigeschossiges, traufständiges Gebäude mit Satteldach; schlichte, dreiachsige Putzfassade mit profilierten Sandsteingewänden an den Fenstern und am seitlichen Hauseingang sowie Klappläden und hölzernen Verschlüssen an den Kellerfenstern; die Haustüre mit Oberlichtgitter wohl noch aus dem 18. Jh. stammend ebenso wie Teile der Innenausstattung; zum Hof hin ein kreuzgratgewölbter Archivanbau mit Eisentür anschließend; wohl 16.-18. Jh. mit älterem Kern.

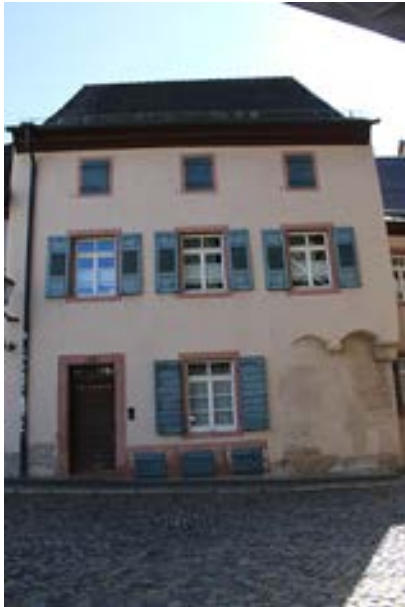
Münsterplatz 42

Wohnhaus

Zweigeschossiges, traufständiges Gebäude mit Satteldach über hohem Kniestock; schlichte, dreiachsige Putzfassade mit abgeschrägter Gebäudeecke und verputzten Steinkonsolen darüber; der seitlich liegende Eingang und die Fenster mit Sandsteingewänden und Klappläden bzw. hölzernen Verschlüssen versehen; unter dem Gebäude tiefer, zweigeschossiger Keller erhalten neben Stuckrahmendecken; wohl 16.-18. Jh. mit älterem Kern.

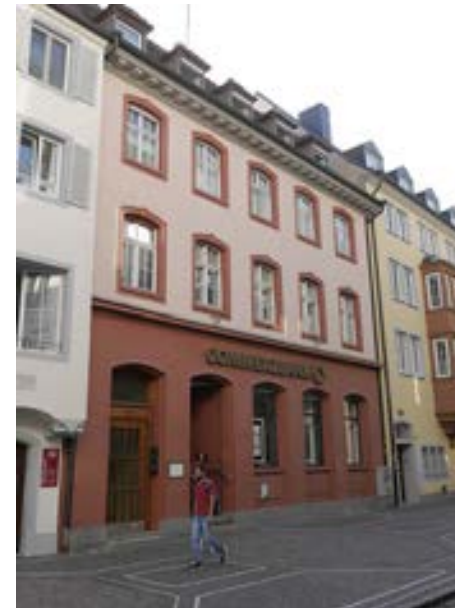
Münsterstraße 02

Wohn- und Geschäftshaus

Dreigeschossiger, traufständiger Satteldachbau mit Gaupen; die Putzfassade durch Segmentbogenöffnungen streng in fünf Achsen gegliedert und die Hauptgeschosse durch Sprossenfenster mit profilierten Keilsteinrahmungen sowie Stockwerksgesims vom EG abgesetzt; darin zwei hohe Zugänge liegend, wovon der Hauseingang noch das Türblatt aus der Erbauungszeit aufweist; wohl weitgehender Wiederaufbau der späten 1950er Jahre.

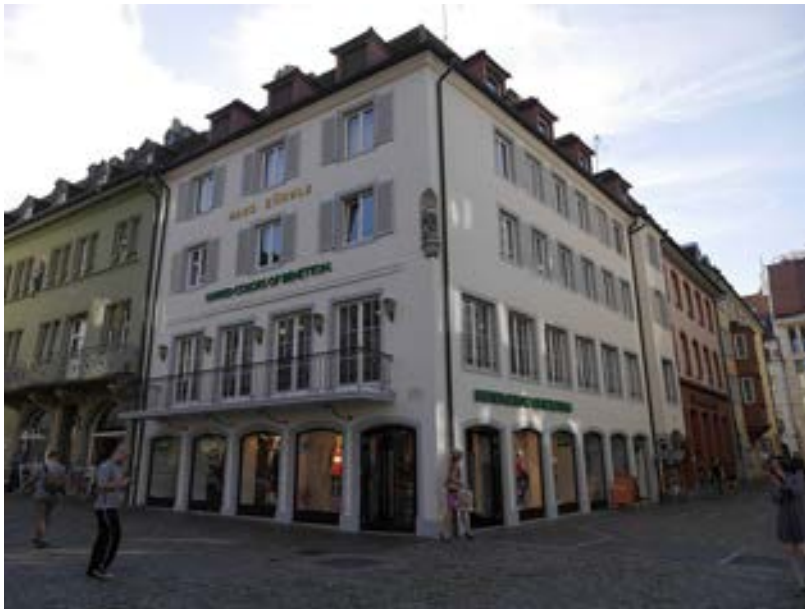
Münsterstraße 04

Wohn- und Geschäftshaus

Über L-förmigem Grundriss stehendes viergeschossiges Eckgebäude mit steilem Satteldach mit Gaupen; hierarchisch gegliederte Putzfassade mit segmentbogigen, arkadenartigen Öffnungen im EG und darüber (platzseitig) durch Fenstertüren Balkon ausgebildetes Hauptgeschoss, die Fenster im 2. und 3. OG hingegen kleinformatiger und mit Klapppläden versehen; an der Gebäudeecke Nische mit Heiligenfigur und Beckerbrezel an Konsole; Wiederaufbau der 1950er Jahre.

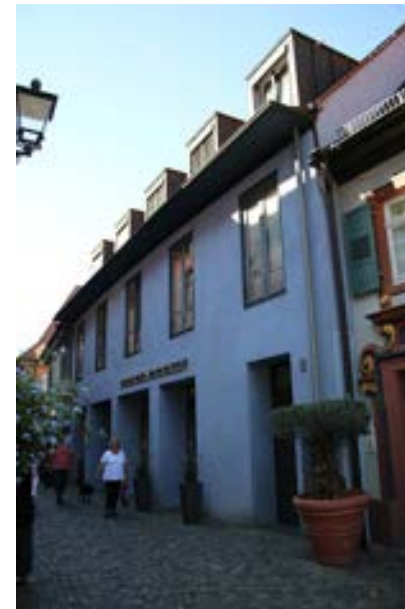
Münzgasse 01

Keller des ehem. Hauses zum gelben Sternen

Kulturdenkmalstatus besitzt der an der östlichen Grundstücksgrenze liegende sehr tiefe Keller mit Balkendecken; die Anlage des Kellers erfolgte im 12. Jh., das dazugehörige Wohnhaus wurde im 15. Jh. mit dem Nachbarhaus vereinigt und als solches in jüngster Zeit durch einen Neubau ersetzt (siehe Bild).

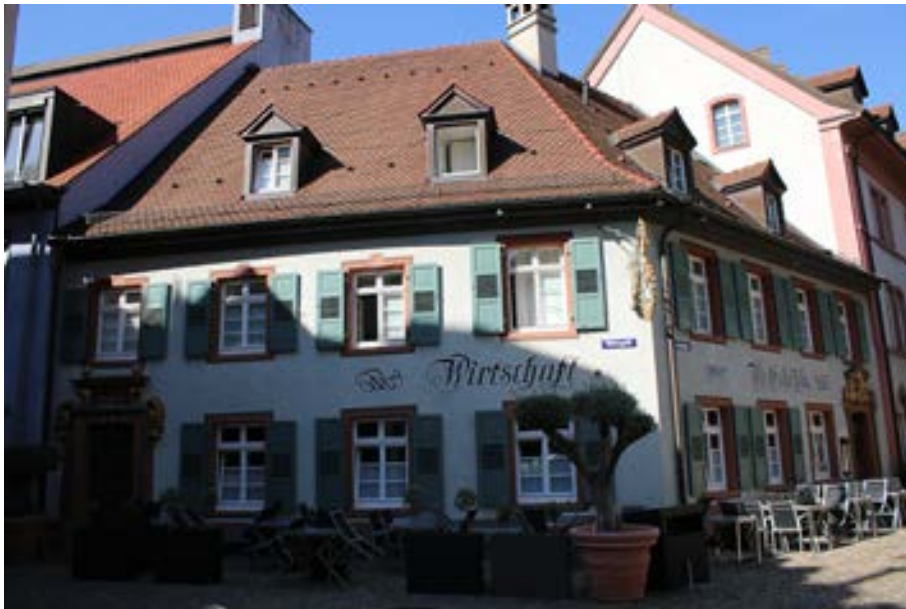
Münzgasse 03, Konviktstraße 08

Gasthaus, Gasthaus zur Wolfshöhle

Aus zwei Gebäuden bestehendes Anwesen: Das Eckgebäude ein zweigeschossiger Traufseitbau mit abgewalmtem Satteldach; die barocke Putzfassade ist regelmäßig in 4:4 Achsen gegliedert und zum Dach hin durch ein kräftiges Traufgesims abgeschlossen; außerdem besitzt es zwei reich gestaltete Barockportale; 15.-19. Jh.

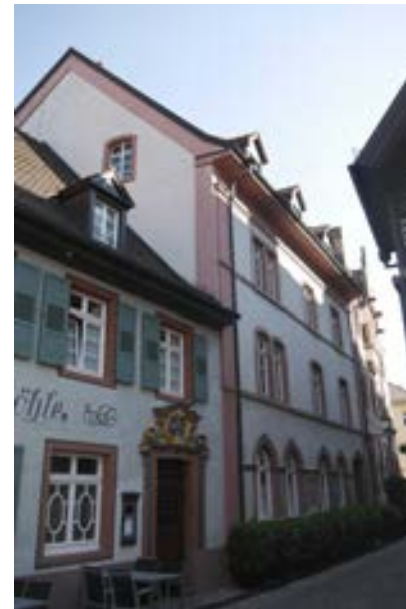
Münzgasse 03, Konviktstraße 08

Gasthaus, Gasthaus zur Wolfshöhle

Der nördliche Bauteil, 1460 als Leprosenhaus erwähnt, ist im Habitus des 19. erhalten; als solcher ist er dreigeschossig mit Satteldach (mit Gaupen); die Fassade ist verputzt und durch farblich abgesetzte Gewände, Eckquaderungen und Stockwerksgesimse streng gegliedert; die Fensterformen variieren außerdem geschossweise; der zweigeschossige Keller aus der Erbauungszeit ist tlw. erhalten; laut einer im EG eingelassenen Inschrifttafel soll sich darin eine Braustube befunden haben.

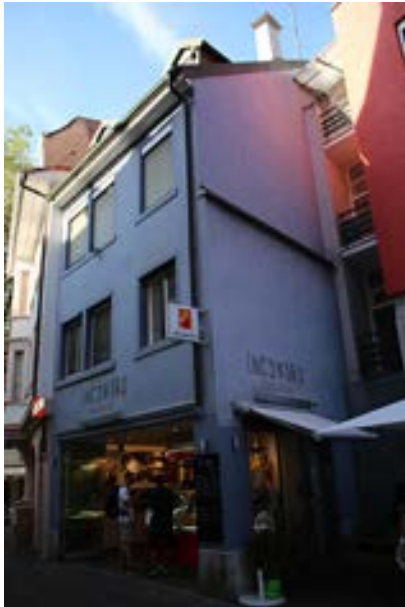
Niemensstraße 03

Keller des ehem. Hauses zum Backofen

Kulturdenkmalstatus besitzt der Keller des Hauses zum Backofen; dieser zweigeschossige Tiefkeller verfügt über eine hohe hölzerne Mittelstütze; analog zu anderen Freiburger Bürgerhäusern gibt auch dieser Keller Aufschluss über Form, Größe und Lage der ältesten, nachweisbaren Bebauung auf der Parzelle und und damit über die hochmittelalterliche Stadtgestalt Freiburgs; das Gebäude erstmals erwähnt 1460, jedoch in der 2. Hälfte des 20. Jh. weitgehend erneuert und damit kein Kulturdenkmal.

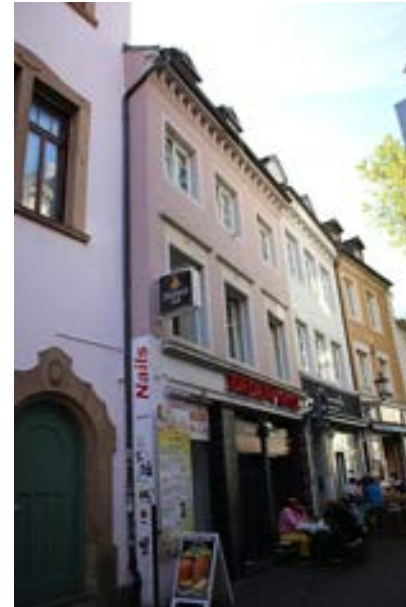
Niemensstraße 04

Wohn- und Geschäftshaus, Haus zum Drescher

Dreigeschossiger, traufständiger Satteldachbau mit Gaupen; die Putzfassade im Habitus der Zeit um 1860 weitgehend erhalten und regelmäßig in drei Achsen gegliedert; das 1. OG aufgrund der hochformatigen Fenster mit gestalteten Rahmungen als Hauptgeschoss ausgebildet und das Traufgesims mit Konsolen besetzt; außerdem integriert das modernisierte EG Bestandteile der Ladenfassade des 19. Jh.; tiefer, mittelalterlicher Keller mit eingeschossiger spätmittelalterlicher Erweiterung nach hinten; erstmals erwähnt 1460; 15.-20. Jh.

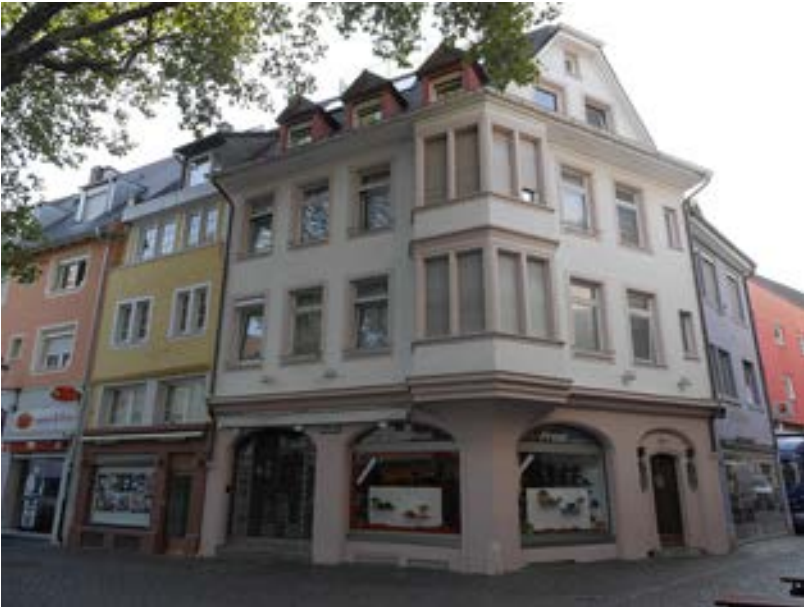
Niemensstraße 05

Wohn- und Geschäftshaus

In Ecklage zur Universitätsstraße stehendes dreigeschossiges Eckgebäude mit Satteldach mit großem Zwerchhaus und weitem Dachüberstand; die Putzfassade regelmäßig in 3:2 Achsen gegliedert und die Gebäudeecke durch Erker betont; das EG in Form großer Schaufenster geöffnet bzw. zum Obergeschoss durch breites, gestuftes Gurtgesims abgetrennt; die hochrechteckigen Fensteröffnungen in den OG mit profilierten Gewänden versehen ebenso am Erker; anstelle eines älteren Vorgängerbaus um 1910 erbaut und gut überliefert.

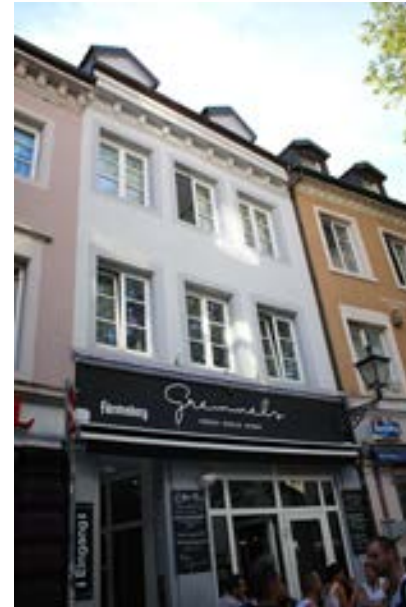
Niemensstraße 06

Wohn- und Geschäftshaus, Haus zum hinteren Storchen

Dreigeschossiger, traufständiger Satteldachbau mit Gaupen; die Putzfassade durch stehende Öffnungen in den OG in drei Achsen gegliedert und zum Dach hin durch Konsolfries abgeschlossen; im Inneren mittelalterliche Substanz erhalten, bemerkenswert vor allem der im vorderen Teil liegende zweigeschossige Keller mit eingeschossiger Erweiterung nach hinten; das Gebäude war bis ins 18. Jh. mit dem Nachbarhaus Nr. 8 vereinigt; im 20. Jh. u.a. die Fassade und das EG überformt.

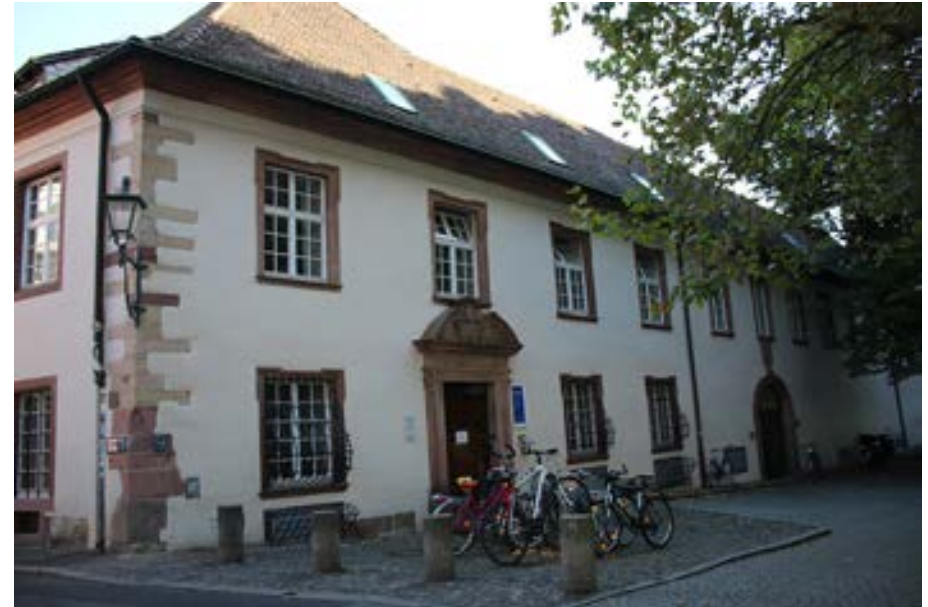
Niemensstraße 10

Peterhof, heute Universitätsgebäude

Zweigeschossiger Walmdachbau mit zwei winkelförmig aneinanderstoßenden Flügeln und Treppenturm; die barocke Putzfassade durch Kreuzstockfenster mit geohrten Gewänden, Sprenggiebelportal sowie profiliertem Traufgesims repräsentativ gestaltet; im Inneren Heiligkreuzkapelle mit Kreuzrippengewölbe und Stuck der Spätrenaissance erhalten; 1492 als Klosterhof der Benediktinerabtei St. Peter erbaut, 1585-1587 Umbau und Errichtung der Kapelle, 1731 weiterer Umbau, 1944 ausgebrannt, bis 1960 wieder aufgebaut.

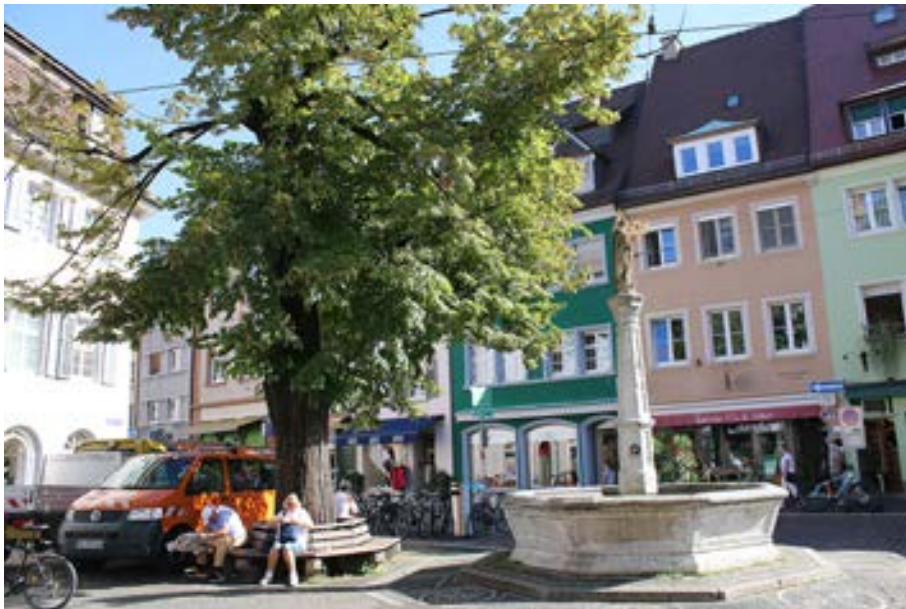
Oberlinden 01 (vor)

Brunnen, Oberlindenbrunnen

An der zentralen Altstadtkreuzung auf Höhe Oberlinden aufgestellte Brunnenanlage aus Muschelkalk mit achteckiger Brunnenschale und Brunnenstock von 1862; auf dem Stock eine Marienstatue des 18. Jahrhunderts. Die namensgebende Linde ist bereits im Mittelalter für diesen Standort überliefert.

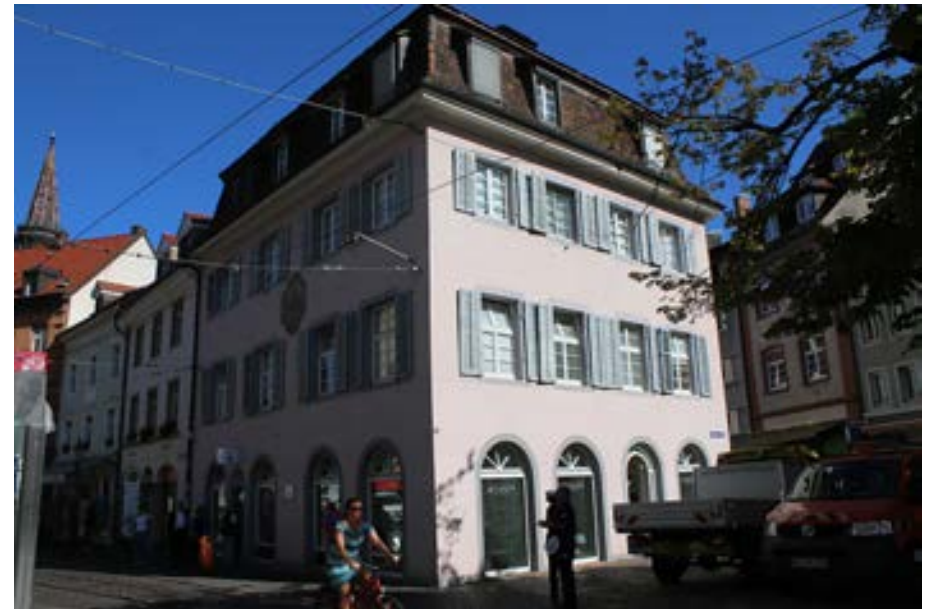
Oberlinden 01

Wohn- und Geschäftshaus, Haus zum grünen Werd

Zwischen Herren- und Salzstraße stehender dreigeschossiger Kopfbau mit steilem Mansarddach; die Putzfassade nach allen Seiten regelmäßig in vier Achsen gegliedert und im EG mit modernen Rundbogenöffnungen versehen, in den OG hingegen hochrechteckige Fenster mit Klappläden; zur Salzstraße hin medaillonartige Bildtafel mit der Darstellung des Straßburger Münsters angebracht; von der mittelalterlichen Substanz hat sich u.a. der gewölbte Keller erhalten; 15. - 19. Jahrhundert jüngeren Umbauten v.a. im EG durch Ladeneinbau.

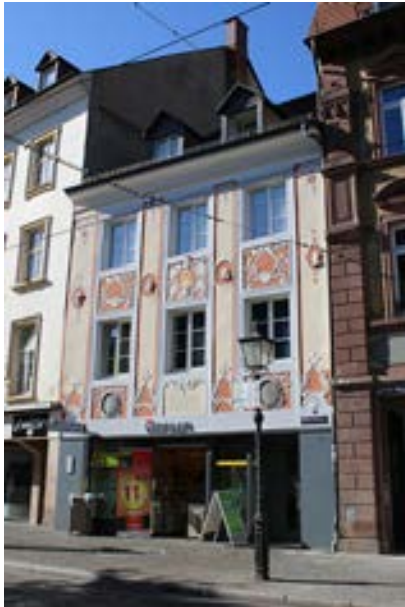
Oberlinden 02

Wohn- und Geschäftshaus, Haus zum alten Kameltier

Sachgesamtheit bestehend aus Vorderhaus (Oberlinden 2) und Rückgebäude (Gerberau 15) sowie eingeschossig überbautem Innenhof und seitlichen Zwischenbauten mit Lauben; zudem haben sich Stadtmauerreste im rückwärtigen Bereich erhalten. Das Vorderhaus ein dreigeschossiger Satteldachbau mit reich dekorierte Fassade mit Stuckornamenten und Medaillons; die rückwärtige Fassade mit gekehlten Gewänden versehen; im Inneren Tiefkeller aus dem 12. Jh.; das Gebäude bis ins 19. Jh. verändert bzw. im 20. Jh. das EG umgestaltet.

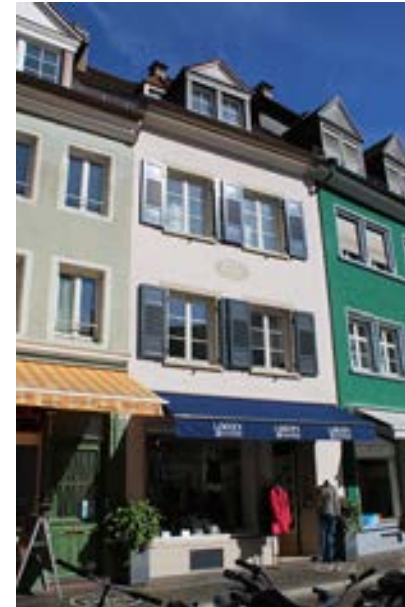
Oberlinden 03

Wohn- und Geschäftshaus, Haus zur Nachthaube

Sachgesamtheit bestehend aus Vorderhaus und Rückgebäude, die durch Galerien mit einander verbunden sind (Hof eingeschossig überbaut); das Vorderhaus ein dreigeschossiger, zweiachsiger Satteldachbau mit Zwerchhaus; schlichte Putzfassade mit modernem Ladeneinbau, Sprossenfenstern mit Klappläden und profiliertem Traufgesims; Im Kern zweigeschossiger Tiefkeller mit eingeschossiger Erweiterung erhalten; erstmals erwähnt 1395 und bis ins 20. Jh. wiederholt leicht überformt mit (Laden, Fenster, Dach u.a.).

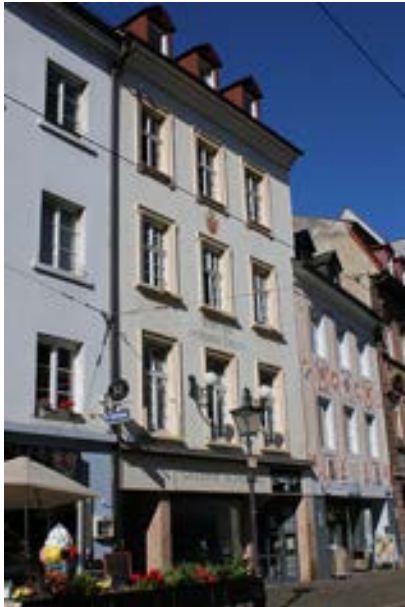
Oberlinden 04

Wohn- und Geschäftshaus, Haus zum Stechpalmen

Sachgesamtheit bestehend aus Vorderhaus, Rückgebäuden und Hof; das Vorderhaus ein viergeschossiger Satteldachbau mit jüngeren Gaupen und verputzter Fassade im Habitus des 18. Jh.; die OG durch großformatige Kreuzstockfenster mit profilierten, z.T. gohrten Gewänden streng in drei Achsen gegliedert und zum Dach hin durch profiliertes Traufgesims abgeschlossen; im Inneren zweigeschossiger Tiefkeller mit eingeschossiger Erweiterung erhalten; erstm. erwähnt 1460 mit späteren Veränderungen u.a. auch im EG und Dach.

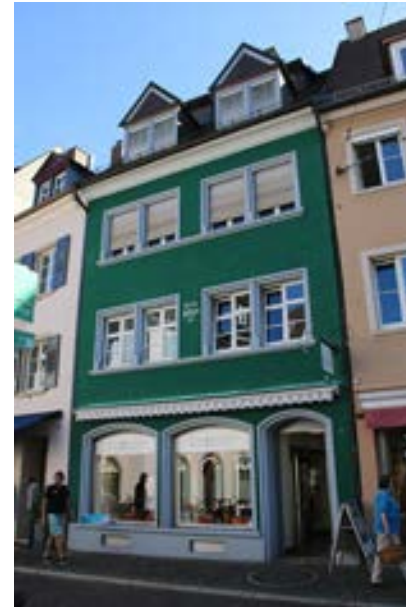
Oberlinden 05

Keller des Hauses zum Löffelkorb

Kulturdenkmalstatus besitzt der zweigeschossige Keller mit Balkendecken; das Haus selbst ist erhaltenswert: Ein dreigeschossiger Traufseitbau mit Satteldach mit Gaupen; das EG in Form segmentbogiger Schaufensteröffnungen bzw. eines ebensolchen seitlichen Eingangs geöffnet, darüber die Putzfassade durch Doppelachsen symmetrisch gegliedert; die Fenster hier jeweils mit profilierten Gewänden versehen und durch Sohlbankgesimse zusammengefasst; erstm. erw. 1395, 1944 bis auf den Keller zerstört und 1952 wieder aufgebaut.

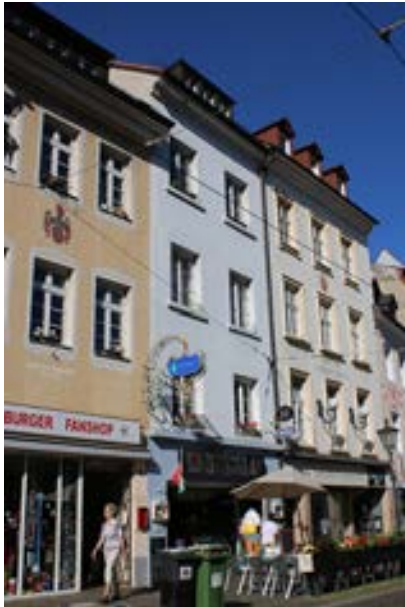
Oberlinden 06

Wohn- und Geschäftshaus, Haus zum Hafenberg

Sachgesamtheit bestehend aus Vorderhaus, Rückgebäuden und Hof mit Laube; das Vorderhaus ein viergeschossiger Traufseitbau unter Satteldach mit schlichter, zweiachsiger Putzfassade, umgestaltetem EG und abschließendem, profiliertem Traufgesims mit Klötzchenfries; mittelalterliche Bausubstanz zumindest in den beiden unteren Geschossen sowie im zweigeschossigen Tiefkeller erhalten (mit eingeschossiger Erweiterung und gekehltem Gewände an der rückwärtigen Fassade); erstmals erw. 1460 mit späteren Überformungen.

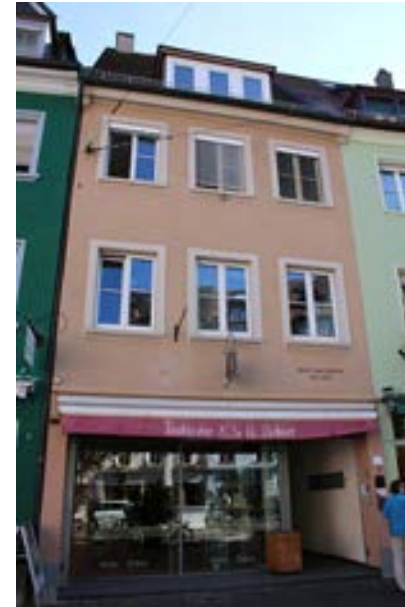
Oberlinden 07

Wohn- und Geschäftshaus, Haus zum Sättelin

Dreigeschossiger Traufseitbau unter Satteldach; schlichte dreiachsige Putzfassade mit weitgehend verglastem EG und tief liegendem Hauszugang; älteres Gebäude (bez. vor 1452) 1944 wohl weitgehend zerstört und in den frühen 1950er Jahren in neuer Gestalt wieder aufgebaut.

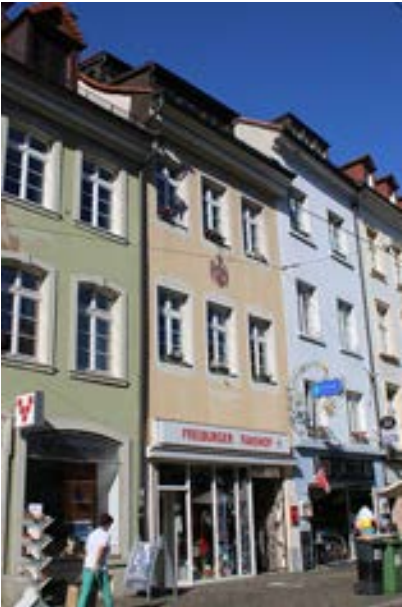
Oberlinden 08

Wohn- und Geschäftshaus, Haus zum Klingelhut

Sachgesamtheit bestehend aus Vorderhaus mit Rückgebäuden und Hof mit Laube; das Vorderhaus, ein dreigeschossiger Satteldachbau mit einer im Habitus des 18. Jh. überlieferten Fassade mit ausladendem profilierten Traufgesims und hochrechteckigen Fensteröffnungen; im Inneren mittelalterliche Baustruktur und -substanz erhalten: zweigeschossiger Tiefkeller mit Erweiterung nach hinten und einer bis ins 1. OG führenden, ehemaligen Hausrückwand; erstmals erwähnt 1395 mit Überformungen des 18.-20. Jh.

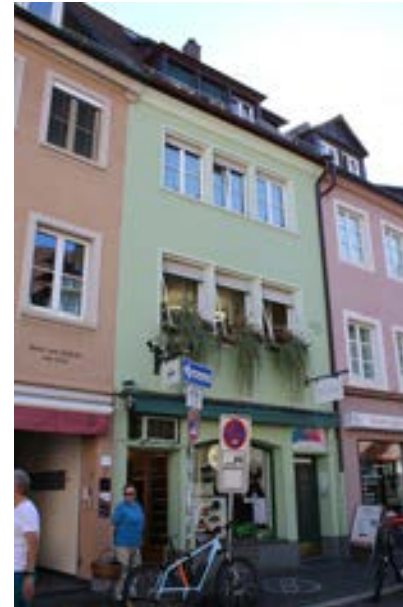
Oberlinden 09

Wohn- und Geschäftshaus, Haus zu der Obern Linden

Dreigeschossiger Traufseitbau unter Satteldach; die schlichte dreiachsige Putzfassade im EG durch seitliche Eingänge und breites, segmentbogiges Schaufenster geöffnet, in den Obergeschossen jeweils mittig ausgerichtete, dreiteilige Fenstergruppen mit schmalen Gewänden liegend; abschließend gekehltes Traufgesims; älteres Gebäude (bez. 1366) 1944 wohl weitgehend zerstört und in den frühen 1950er Jahren wieder aufgebaut und seit damals nur wenig verändert.

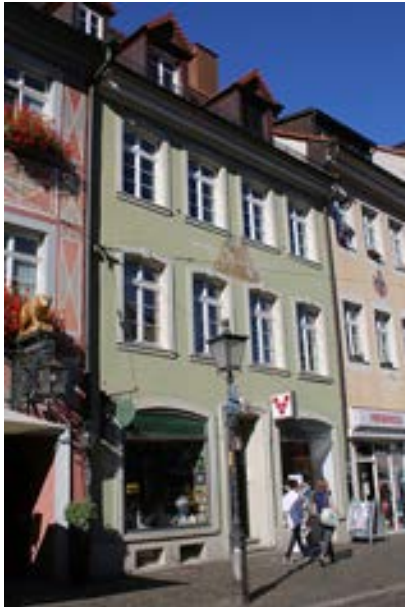
Oberlinden 10

Wohn- und Geschäftshaus, Haus zum Ritter St. Georg

Sachgesamtheit bestehend aus Vorderhaus, Rückgebäuden und Hof; das Vorderhaus dreigeschossig mit Satteldach im Habitus des 18. Jh.; die Putzfassade entsprechend mit profiliertem Türgewände im EG, scharf geschnittenen, segmentbogigen Keilsteingewänden sowie kräftig profiliertem Traufgesims in den OG gestaltet; im Inneren ebenfalls noch die Dekoration aus dieser Zeit sowie der zweigeschossige Tiefkeller erhalten; 1460 erstm. erwähnt und in jüngerer Zeit Neugestaltung Dach, Ladenlokal, Einbau Sprossenfenster.

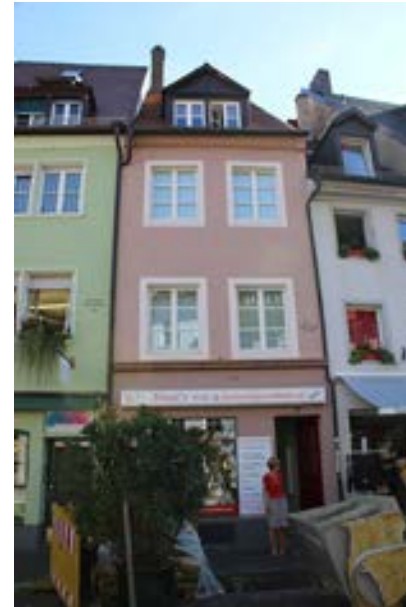
Oberlinden 11

Wohn- und Geschäftshaus, Haus zur kalten Schmiede

Sachgesamtheit bestehend aus Vorderhaus, Rückgebäude und Hof; das Vorderhaus mit Seitenflurerschließung ein dreigeschossiger Traufseitbau mit steilem Satteldach; schlichte zweiachsige Putzfassade mit jüngeren Ladeneinbau und Fenstern mit schlichten Gewänden; Im Inneren ist die teils noch hochmittelalt. Substanz und Struktur erhalten; charakteristisch ist auch der lange Korridor zum Hof und die Erschließung des Kellers von hinten; erstmals erwähnt 1398 mit späteren Überformungen, u.a. Einbau Zwerchhaus, neue Fenster, Ladenumbau.

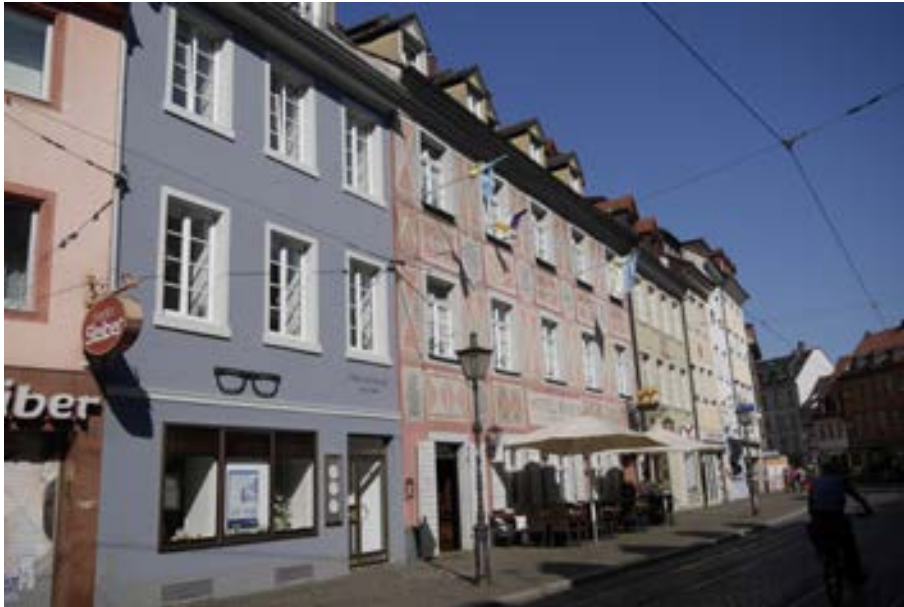
Oberlinden 12

Gasthaus, Haus zum roten Bären mit Stadtmauer

Dreigeschossiges, traufständiges Gebäude mit Satteldach; die breit gelagerte Fassade durch regelmäßig angeordnete rechteckige Öffnungen sowie seitlich liegenden Hauseingang gegliedert bzw. durch eine Sgraffitomalerei der 1950er Jahre verziert; im Inneren Baustrukturen und Ausstattung des 13. - 19. Jahrhunderts erhalten; erbaut 1262 (d); erste urkundliche Erwähnung 1390 und bis ins 20. Jh. wiederholt leicht verändert (Dachausbau, Neugestaltung Fassade, Herstellung hofseitiger Anbauten u.a.). Rückwärtig verläuft die Stadtmauer.

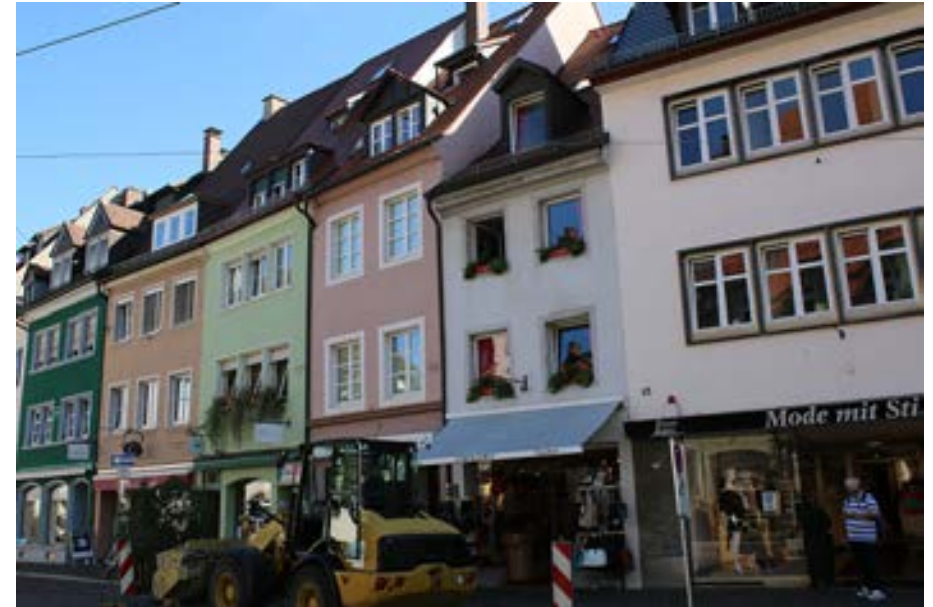
Oberlinden 13

Wohn- und Geschäftshaus, Haus zum Maien

Sachgesamtheit bestehend aus Vorderhaus, Rückgebäude und Hof; das Vorderhaus (mit grauer Markise), ein dreigeschossiger Satteldachbau mit zweiachsiger Fassade; diese im EG durch modernen Ladeneinbau verändert bzw. in den OG stark vereinfacht, die Fenstergewände hier profiliert ebenso das kräftige Traufgesims; der zweigeschossige Keller verfügt über eine Balkendecke und einen Zugang vom Hof her; erstmals erwähnt 1398; im 18. Jh. umgestaltet und danach v.a. die Fassade vereinfacht bzw. im EG umgestaltet.

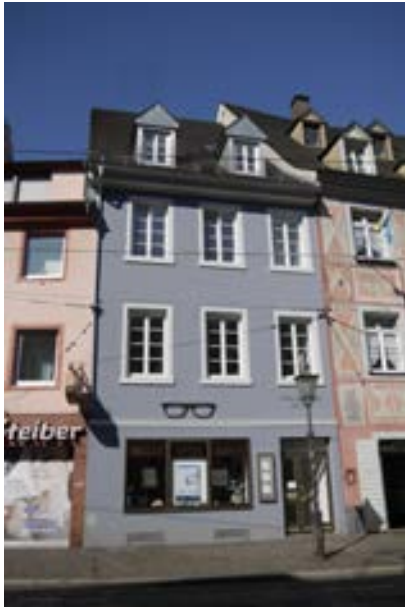
Oberlinden 14

Wohn- und Geschäftshaus, Haus zum Straußen

Sachgesamtheit bestehend aus Vorderhaus, Rückgebäude und Hof mit Laube; das Vorderhaus, ein dreigeschossiger Satteldach mit dreiachsiger Putzfassade im Habitus des 19. Jh. streng gereihten, stehenden Fensteröffnungen in den OG; im EG originale Ladenfassade der 1960er Jahre erhalten; im Inneren vom Hof aus erschlossener, zweigeschossiger Keller mit Balkendecke und hoher polygonaler Holzstütze vorhanden; erstmals erwähnt 1460 mit späteren Veränderungen; 2017 Renovierung einschließlich Einbau neuer Sprossenfenster.

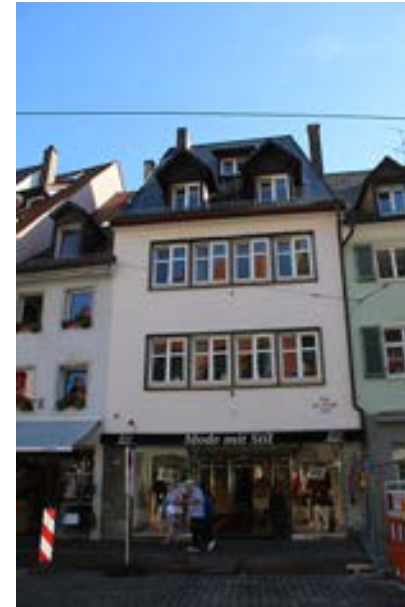
Oberlinden 15

Wohn- und Geschäftshaus, Haus zur Megde

Dreigeschossiger Traufseitbau unter Satteldach mit Gaupen, auf tiefer, schmaler Parzelle stehend; im EG passagenartiger Ladeneinbau der 1970er Jahre, darüber die Putzfassade geschossweise durch jeweils eine vierteilige Fenstergruppe mit schmalen Gewänden aus dunklem Gussstein liegend; älteres Gebäude (bez. 1325) 1944 wohl weitgehend zerstört und in den späten 1950er Jahren in neuer Gestalt wieder aufgebaut und seit damals nur wenig verändert.

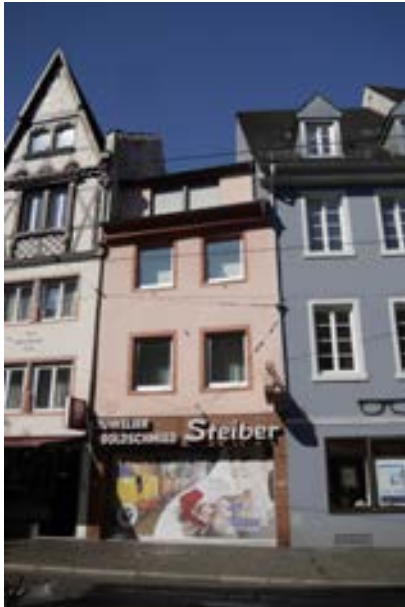
Oberlinden 16

Wohn- und Geschäftshaus, Haus zum Blaufuß

Sachgesamtheit bestehend aus Vorderhaus, Rückgebäude und Hof sowie hinter dem Rückgebäude liegendem Zinnengarten an der Stadtmauer; das Vorderhaus, ein zweiachsiger, dreigeschossiger Satteldachbau; die mittelalterliche Bausubstanz erkennbar im teilweise erneuerten, zweigeschossigen Tiefkeller sowie u.a. an einem gekehltem Fenstergewände in der Rückfront; erstmals schriftlich belegt vor 1379 als Haus der Anne Affensweiffin mit baulichen Veränderungen v.a. des 20. Jh. (Laden, Dach, Fassade, Fenster u.a.).
