Historische Ortsanalyse Gesamtanlage Freiburg im Breisgau

Auftraggeber: Stadt Freiburg i.Br. & Landesamt für Denkmalpflege im Regierungspräsidium Stuttgart
Auftragnehmerin: Alexandra Baier, transform Bamberg (2016/2017, aktualisiert 01/2018)

Historische Ortsanalyse Gesamtanlage Freiburg im Breisgau Denkmalpflegerischer Werteplan

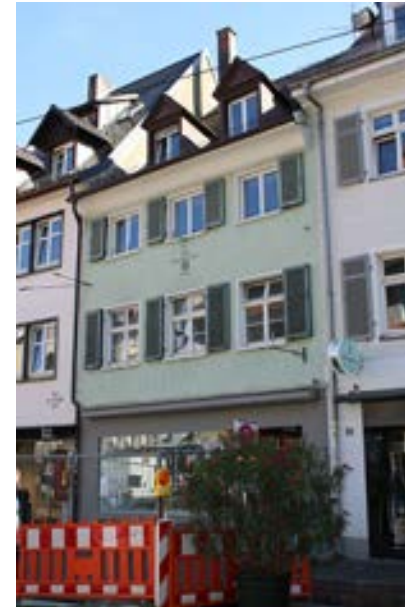
Oberlinden 17, Konviktstraße 20

Wohn- und Geschäftshaus, Haus zum schwarzen Rad

SG bestehend aus Vorderhaus, Rückgebäude an der Konviktstraße und Hof; das Vorderhaus (Bild), ein dreigeschossiger Satteldachbau mit dreiachsiger Putzfassade und modernem Ladeneinbau; die Fenster in den OG mit Klappläden und Sprossenteilung versehen bzw. im 2. OG kleinformatiger als darunter; abschließend breites, gekehltes Traufgesims; im Inneren ist mittelalterliche Bausubstanz nachweisbar, u.a. der über den Hof erschlossene Tiefkeller mit spitzbogigem Gewände und gewölbtem Kellerhals; erstm. erwähnt 1460.

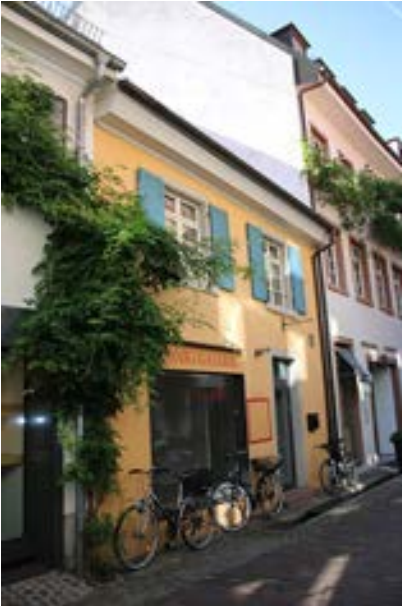
Oberlinden 17, Konviktstraße 20

Wohn- und Geschäftshaus, Haus zum schwarzen Rad

Sachgesamtheit bestehend aus Vorderhaus, Rückgebäude an der Konviktstraße und Hof; das Rückgebäude (Bild), ein zweigeschossiger Satteldachbau mit Ladeneinbau im EG und schlichter, zweiachsiger OG-Fassade; die Fenster hier mit Klappläden und Sprossenteilung versehen bzw. die Fassade durch ein breites Kastengesims zum Dach hin abgeschlossen; 19./20. Jh. mit älterem Kern.

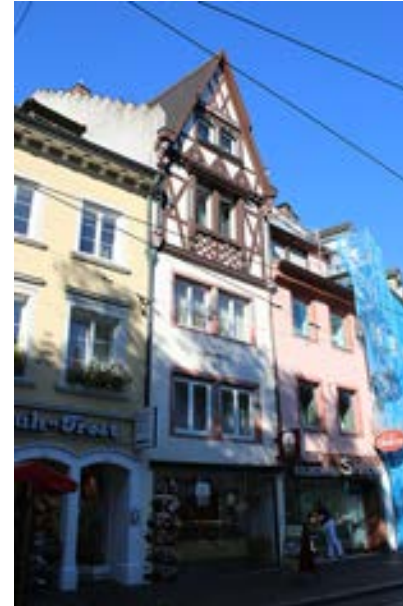
Oberlinden 18

Wohnhaus mit Laden, Haus zum roten Stiefel

Sachgesamtheit bestehend aus Vorderhaus, Rückgebäude und Hof sowie Zinnengarten an der Stadtmauer; das Vorderhaus viergeschossig mit steilem Satteldach sowie die gesamte Hausbreite einnehmendem Zwerchhaus mit historisierendem Zierfachwerk mit Schnitzereien, analog dazu das 3. OG gestaltet; das 1. und 2. OG hingegen schlicht bzw. durch je ein Doppelfenster mit abgefasten Steingewänden gegliedert; innen Dekoration des 16. Jh. und der mittelalterliche Keller erhalten; erste Nennung 1397; nach 1950 leicht überformt.

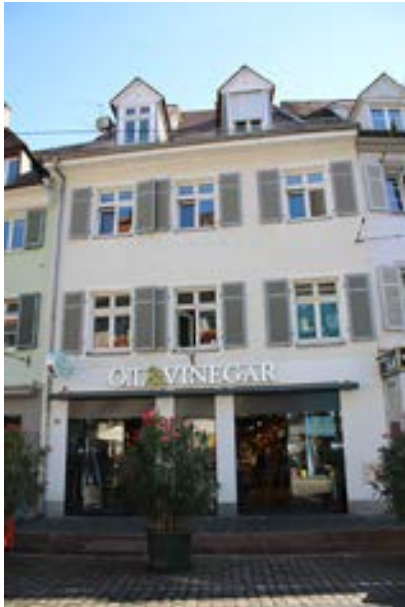
Oberlinden 19, Konviktstraße 22

Wohn- und Geschäftshaus, Haus zum alten Löwen

Sachgesamtheit bestehend aus Vorderhaus, Rückgebäude an der Konviktstraße und Hoffläche; das Vorderhaus (Bild), ein dreigeschossiger Satteldachbau mit Gaupen; im EG moderner Ladeneinbau mit geschosshohen Schaufenstern zwischen gliedernden Pfeilern, die Fassade darüber schlicht, verputzt und durch Sprossenfenster mit Klappläden in drei Achsen gegliedert; im Inneren mittelalterliche Substanz erhalten, v.a. der riesige Gewölbekeller mit StICKKAPPEN; erstm. erwähnt 1460 mit späteren Veränderungen.

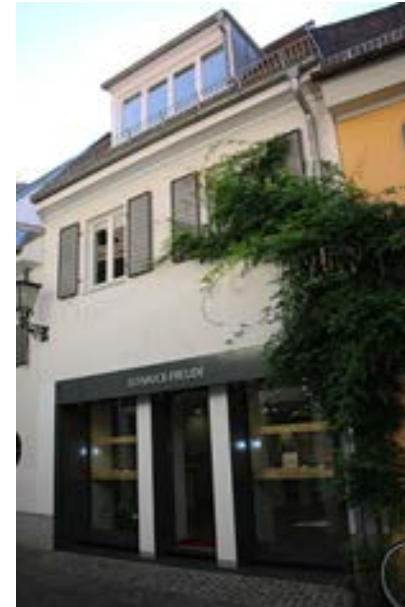
Oberlinden 19, Konviktstraße 22

Wohn- und Geschäftshaus, Haus zum alten Löwen

Sachgesamtheit bestehend aus Vorderhaus, Rückgebäude an der Konviktstraße und Hoffläche; das Rückgebäude (Bild), ein zweigeschossiger Satteldachbau mit großer Gaupen; analog zum Hauptgebäude im EG moderner Ladeneinbau mit geschosshohen Schaufenstern zwischen gliedernden Pfeilern, die Fassade darüber schlicht, verputzt und durch zweiteilige Fenster mit Klappläden in zwei Achsen gegliedert bzw. zum Dach durch Kastengesims abgeschlossen.

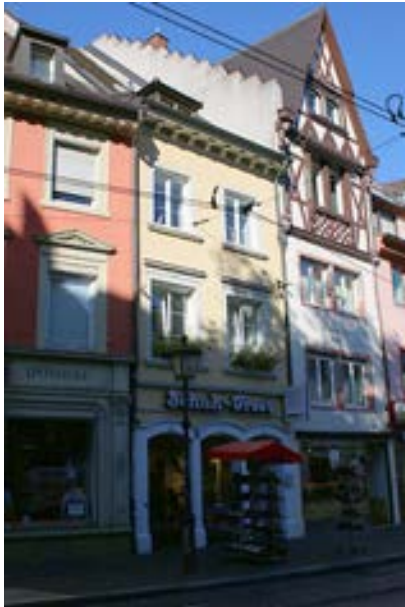
Oberlinden 20

Wohn- und Geschäftshaus, Haus zum kleinen Salmen

Sachgesamtheit bestehend aus Vorderhaus, Rückgebäude und Hof sowie Zinnengarten an der Stadtmauer; das Vorderhaus (Bild) dreigeschossig mit Satteldach mit kleiner Gaupe; die zweiachsige Putzfassade im Habitus der Zeit um 1860 erhalten mit segmentbogigen EG-Öffnungen und hochrechteckigen Fenstern in den OG (im 1. OG mit geraden Verdachungen), abschließend Traufgesims mit Konsolfries; im Inneren mittelalterl. Bausubstanz erhalten; erstm. erwähnt 1460; u.a. im 19./20. Jh. einschl. Keller und Dach leicht verändert.

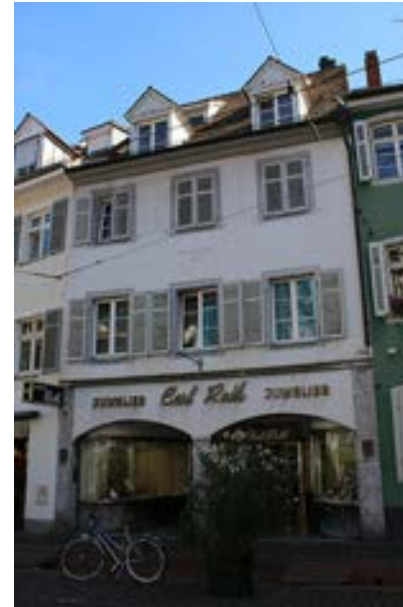
Oberlinden 21

Wohn- und Geschäftshaus, Haus zum Hufeisen

Sachgesamtheit bestehend aus Vorderhaus und Rückgebäude; das Vorderhaus (Bild), ein dreigeschossiger Satteldachbau mit Gaupen und dreiachsiger, verputzter Fassade mit Sprossenfenstern und Klappläden in den OG; im EG originaler passagenartiger Ladeneinbau der 1950er/1960er Jahre mit breiten Segmentbogenöffnungen, steinverkleideten Pfeilern und Schaufenstern mit Messingprofilen; im Inneren an mittelalterl. Substanz u.a. der gewölbte Keller mit Pflasterfußboden erhalten; erstm. erwähnt 1460 mit späteren Veränderungen.

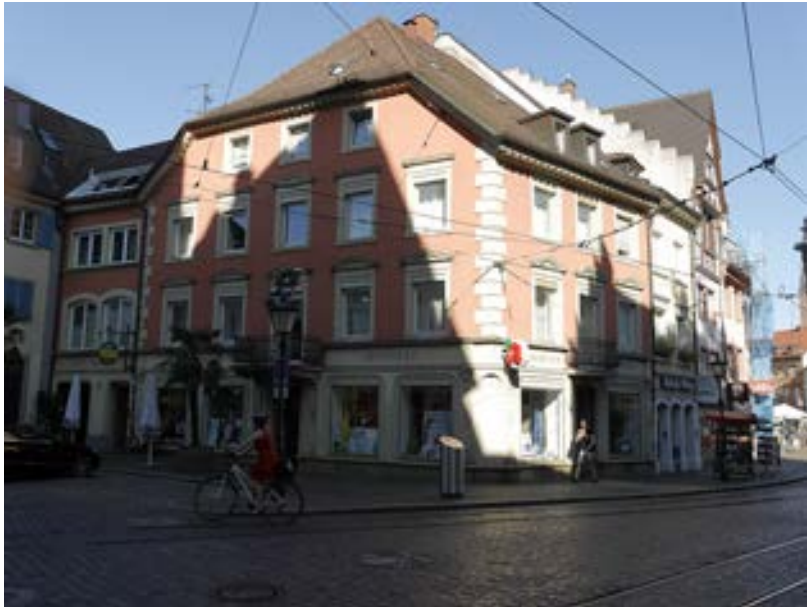
Oberlinden 22

Wohn- und Geschäftshaus, Haus zum Salmen

Sachgesamtheit bestehend aus Vorderhaus, Rückgebäude und Hof; das dreigeschossige Vorderhaus mit Halbwalmdach ist gleichzeitig der Kopfbau der Häuserzeile; die Fassaden sind jeweils achsensymmetrisch gegliedert und mittig durch einen Balkon mit darunter liegendem Eingang akzentuiert; die Gestaltungselemente des ausgehenden 19. Jh. sind erhalten; daneben gibt es qualitätvolle Schaufenster mit profilierten Rahmungen; mittelalterlich ist u.a. der Tiefkeller; erstmals erw. 1460; 15.-19. Jh.

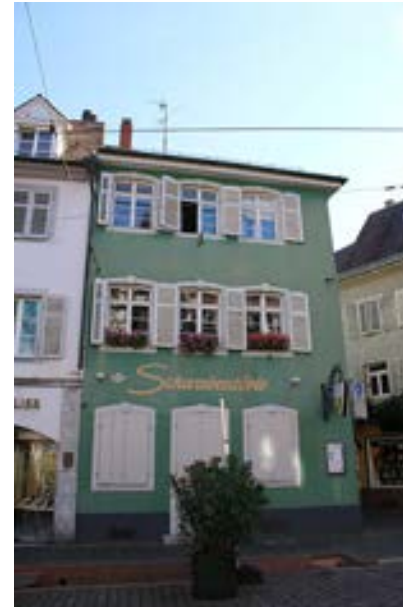
Oberlinden 23

Gasthaus, Haus zur blauen Säge, Gasthaus Schwabentörle

An der Einmündung der Konviktstraße stehendes dreigeschossiges Gebäude mit abgewalmtem Dach und kleinem Ladeneinbau im EG; die dreiachsige Hauptfassade im Habitus der 1. Hälfte des 19. Jh. erhalten und entsprechend mit segmentbogigen Keilsteingewänden, Sprossenfenstern und Klappläden gestaltet; im Inneren eine Treppe des 19. Jh. und ein, wohl aus der Erbauungszeit stammender, eingeschossiger Keller mit Gurtbögen erhalten; erstm. erw. 1448.

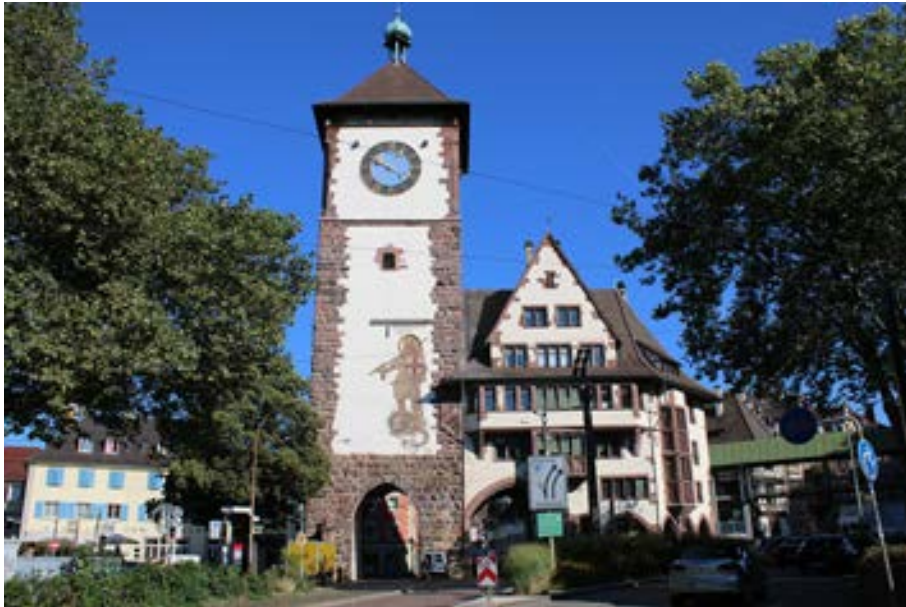
Oberlinden 25, Schlossberggring 02

Wohn- und Geschäftshaus

Wohn- und Geschäftshaus in unmittelbarem Anschluss an das Schwabentor und mit diesem gestalterisch eine Einheit bildend; der über Eck geführte drei- bis viergeschossige Bau unter steilem, abgewalmten Satteldach stehend bzw. hier durch großes Zwerchhaus akzentuiert; der im Stil des 16. Jh. gestaltete Baukörper verputzt und im EG mit rundbogiger Durchfahrt und Schaufensterarkaden bzw. in den OG durch maßwerkverzierte Gruppenfenster und Erker mit Sandsteinrahmungen reich verziert; err. 1913 von Carl Schäfer.

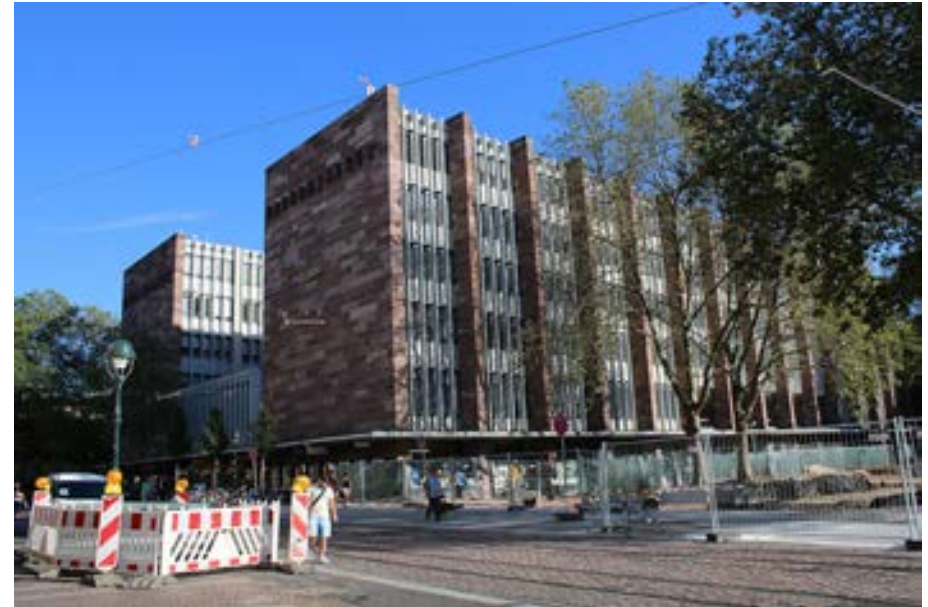
Platz der Alten Synagoge 01, Bertoldstraße 28

Uni-Kollegiengebäude II

Frei stehender monumentaler Solitärbau; bestehend aus zwei, durch einen Flachdachbau über die gesamte Länge verbundenen, sechsgeschossigen Haupttrakten; diese zu den Schauseiten hin entsprechend der Skelettbauweise durch vertikale, mit rotem Sandstein verkleidete Wandscheiben und dazwischen eingespannte, vertikale Betonsprossen plastisch durchgebildet; err. 1961 von O. E. Schweizer. Das Rotteck-Denkmal (1847), die Plastik von Henry Moore (1953/54) und eine Bronzegedenkplatte sind weitere Bestandteile des Denkmals.

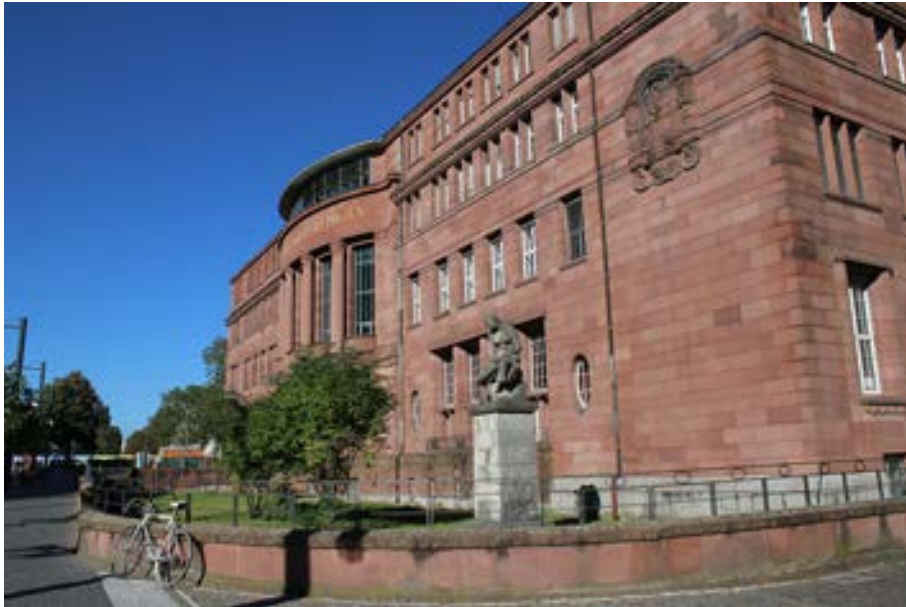
Platz der Universität 03

Uni-Kollegiengebäude I mit Kanaleinfassung u.a.

Entsprechend der Funktion städtebaulich exponiert situierter, die Umgebung miteinbeziehender, monumentaler Vierflügelbau mit Seitenflügel an der Humboldtstraße; dieser umschließt einen kleinen Ehrenhof und wird im Osten von einem dreigeschossigen Seitenrisalit (mit Turm) akzentuiert; die Jugendstilfassade in rotem Sandstein ausgeführt und durch Portale, Säulen, Fensterrahmen und Bauschmuck plastisch durchgebildet; err. 1906-1911 von F. Ratzel u. H. Billing; mit Bacheinfassung, Mauer, Skulpturen u. Denkmal (1928).

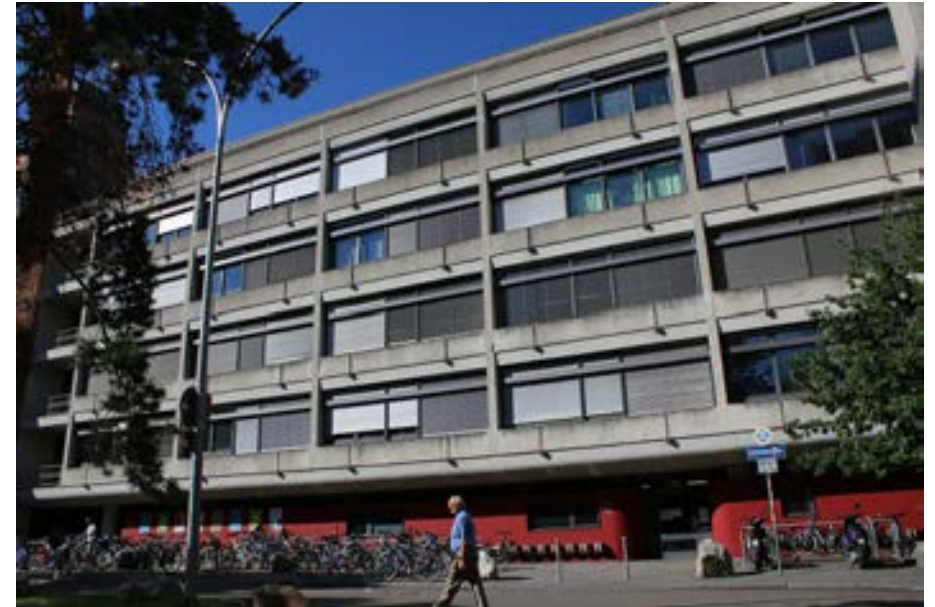
Platz der Universität 03

Uni-Kollegiengebäude III

Zwischen der Niemensstraße im Norden und der Humboldtstraße im Süden und damit im Bereich des alten Peterhofes sich erstreckender und aus drei miteinander verbundenen Einzeltrakten bestehender Gebäudekomplex, der wiederum den Innenhof des Universitätszentrums umschließt; die mehrgeschossigen Trakte sind entsprechend der Stahlbetonskelettbauweise durch eine rasterartige Struktur und horizontale Fensterbänder geprägt; errichtet 1969 durch Arch. Manfred Saß vom Universitätsbauamt Freiburg.

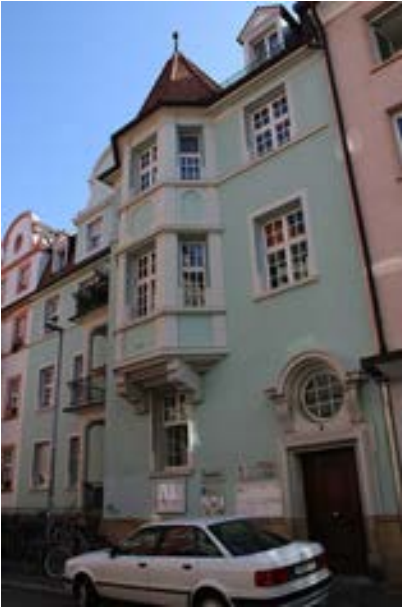
Poststraße 02

Wohnhaus

Über winkelförmigem Grundriss stehendes dreigeschossiges, traufständiges Gebäude mit Mansarddach mit geschweiftem Zwerchgiebel; barockisierende Putzfassade mit regelmäßig angeordneten, rechteckigen Sprossenfenstern und plastischer Durchbildung in Form von zweigeschossigem Erker mit Zelt Dach sowie Balkonen auf Säulen; seitlich liegender Hauseingang mit geohrter Rahmung und darüber liegendem Rundfenster mit profilierter Verdachung; erbaut nach einheitlichem Konzept 1912 durch Architekt Carl Anton Meckel.

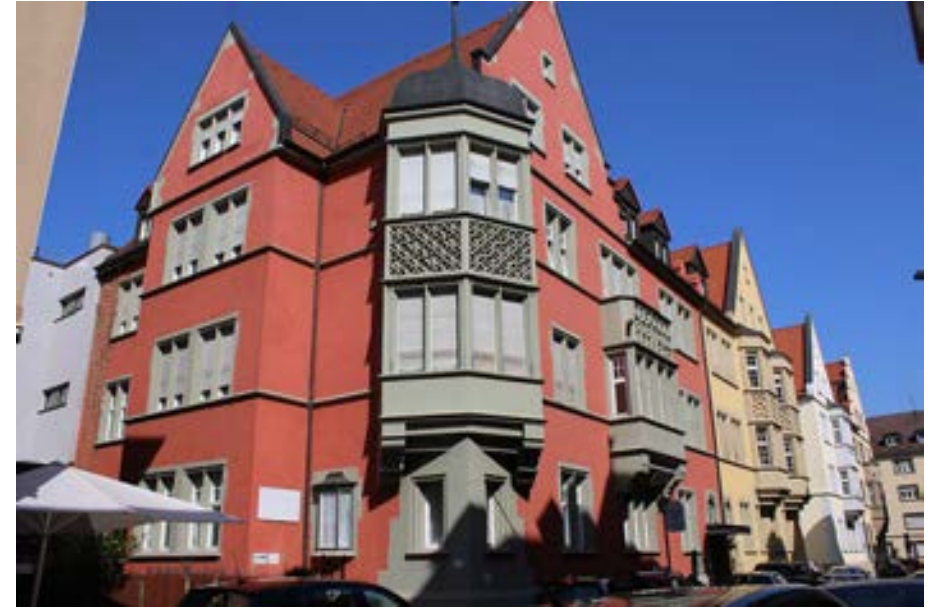
Poststraße 03

Wohnhaus

Nach Süden hin frei stehendes, dreigeschossiges und traufständiges Gebäude mit Satteldach mit großen Zwerchhäusern; die Fassade verputzt und mit farblich abgesetzten Gesimsen und Gewänden an den Gruppenfenstern versehen, außerdem plastisch durch neogotisch reliefierte Erker gegliedert; erbaut nach einheitlichem Konzept 1910 durch Architekt und Bauunternehmer Hermann Schupp.

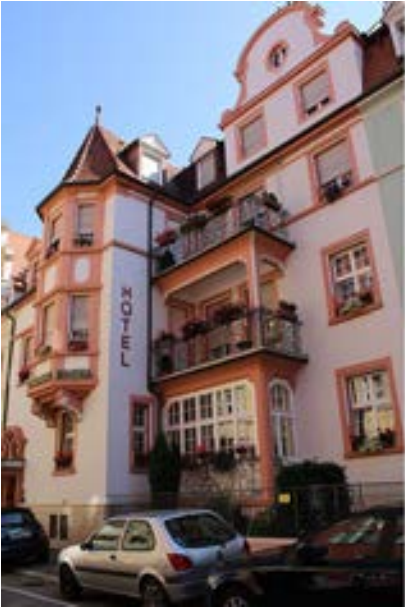
Poststraße 04

Wohnhaus, heute Hotel

Dreigeschossiges traufständiges Gebäude mit Mansarddach; analog zum Nachbarhaus Nr. 2 mit dekorativer Putzfassade und regelmäßig angeordneten Sprossenfenstern versehen und durch einenzweigeschossigen Erker, Balkone auf Säulen und einem geschweiften Zwerchgiebel zusätzlich akzentuiert; als Bestandteil des Gesamtkonzeptes für die Poststraße erbaut 1912 durch Architekt Carl Anton Meckel.

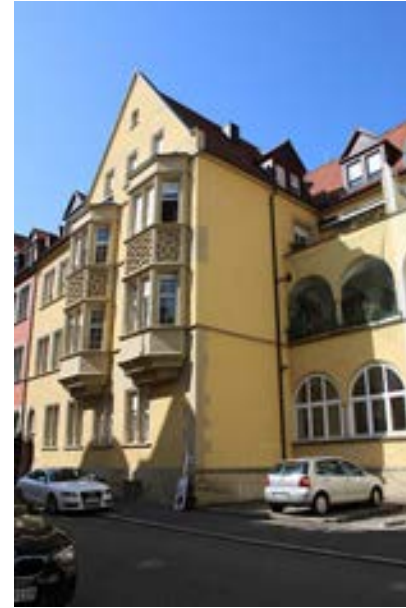
Poststraße 05

Wohnhaus

Über winkelförmigem Grundriss stehendes dreigeschossiges, traufständiges Gebäude mit Satteldach und breitem Zwerchhaus; die neogotische Fassade verputzt und durch Doppelfenster mit Steingewänden, verzierten Erkern sowie Loggien am zurückversetztem Verbindungsbau zu Nr. 7 reich durchgebildet; erbaut nach einheitlichem Konzept 1908 durch Architekt Carl Anton Meckel und nachträglich u.a. Dachausbau mit Gaupen.

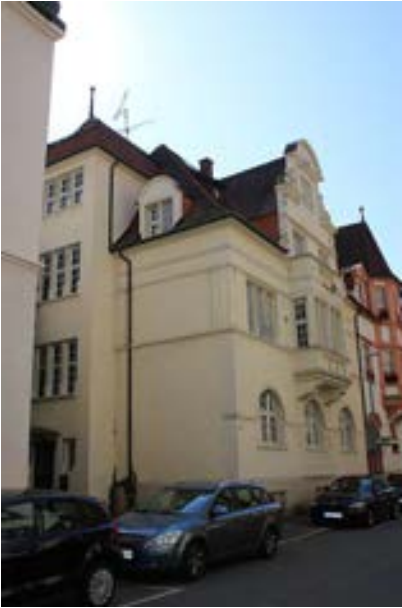
Poststraße 06

Wohnhaus

Plastisch durchgebildeter, zwei- bis viergeschossiger und über hohem Sockelgeschoss stehender Walmdachbau mit straßenseitigem Querbau; die Fassade verputzt und durch Gruppenfenster und Gesimse (aus Naturstein) gegliedert; straßenseitig im 1. OG drei breite Rundbogenöffnungen mit profilierten Gewänden liegend und diese mittig von Erker über gestuften Konsolen und geschwungenem Volutengiebel überfangen; erbaut nach einheitlichem Konzept 1909 durch die Architekten Kiesel und Zähringer.

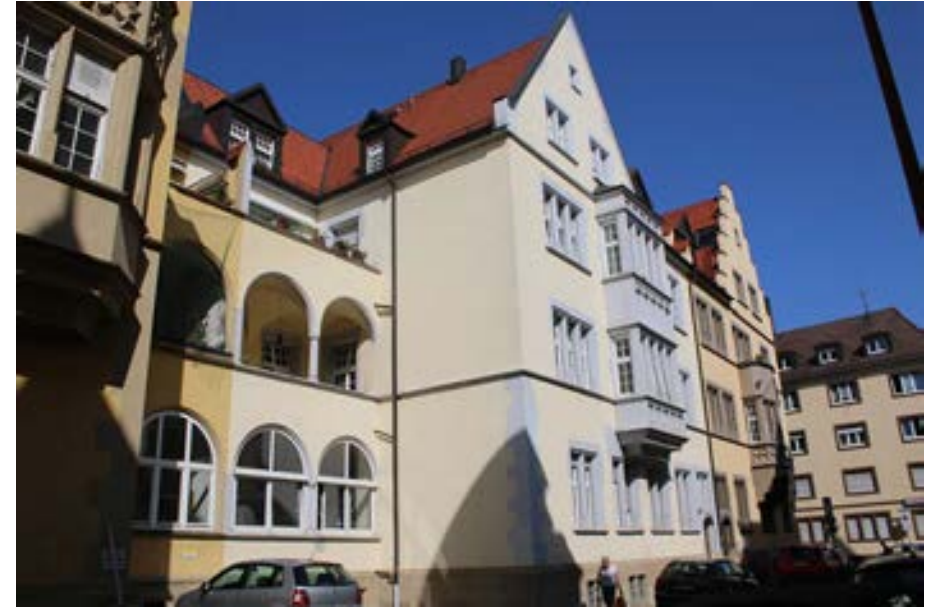
Poststraße 07

Wohnhaus

Über winkelförmigem Grundriss stehendes dreigeschossiges, traufständiges Gebäude mit Satteldach und breitem Zwerchhaus; die Fassade verputzt und durch Gruppenfenster mit Steingewänden, Erker sowie Loggien am zurückversetztem Verbindungsbau zu Nr. 5 reich durchgebildet; erbaut nach einheitlichem Konzept 1908 durch Architekt Carl Anton Meckel.

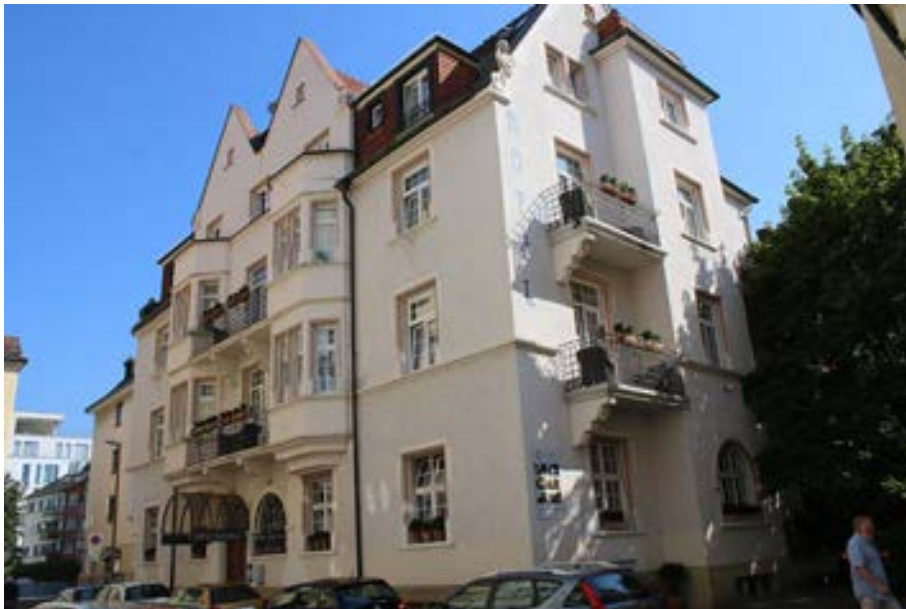
Poststraße 08

Wohnhaus, heute Hotel

Großvolumiges dreigeschossiges, traufständiges Gebäude mit Satteldach mit Zwerchhäusern; die verputzte Fassade im Habitus des 16. Jh. gestaltet und entsprechend durch Konsolen gestützte Balkone und polygonale, zweigeschossige Erker plastisch gegliedert; die Fenster jeweils mit Sprossenteilung und profilierten Gewänden mit Anläufen versehen bzw. im EG rundbogig ausgeführt ebenso der mittig liegende Haupteingang; erbaut nach einheitlichem Konzept 1911 durch die Architekten Max und Carl Anton Meckel.

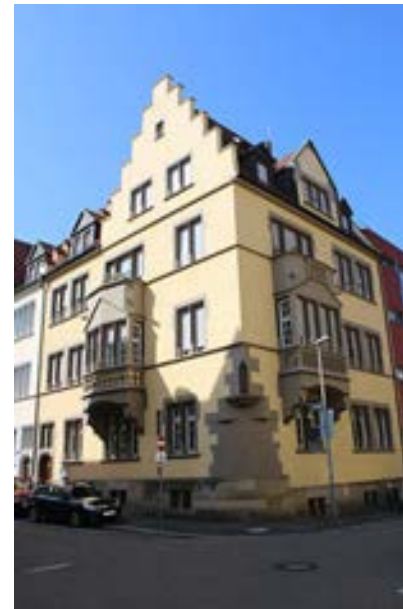
Poststraße 09

Wohnhaus

Dreigeschossiges Eckgebäude zur Rosastraße mit Satteldach mit Zwerchhäusern und Treppengiebel; die Fassade verputzt bzw. durch Gliederungselemente aus Sandstein in neogotischem Stil gestaltet; die Fenster durchgängig paarweise angeordnet und mit Steingewänden versehen, ebenso die beiden aufwendig reliefierten Erker; die Gebäudeecke im EG abgeschrägt bzw. durch Nische (leer) überfangen; erbaut nach einheitlichem Konzept 1911 durch die Architekten Max und Carl Anton Meckel.

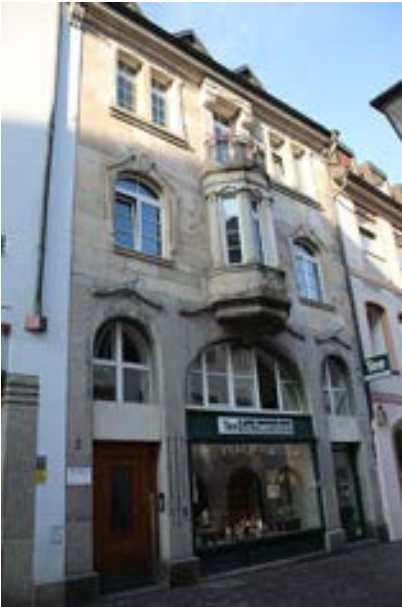
Rathausgasse 02

Wohn- und Geschäftshaus, Haus zum Grät

Dreigeschossiges, traufständiges Gebäude mit Satteldach; qualitativ gestaltetes Jugendstilfassade mit Steinkleidung und typisch ausgebildeter, über zwei Geschosse reichender Schaufensteranlage in Form rundbogiger Öffnungen; die Obergeschosse durch mittig liegenden Erker und Fenster mit aufwendiger Rahmung gestaltet, die Fenster dabei im 1. OG rundbogig bzw. im 2. OG als Doppelfenster ausgebildet; 1904 durch Architekt Erwin Brütsch über Keller des Vorgängerbaus (14. Jh.) errichtet und nachträglich nur leicht verändert.

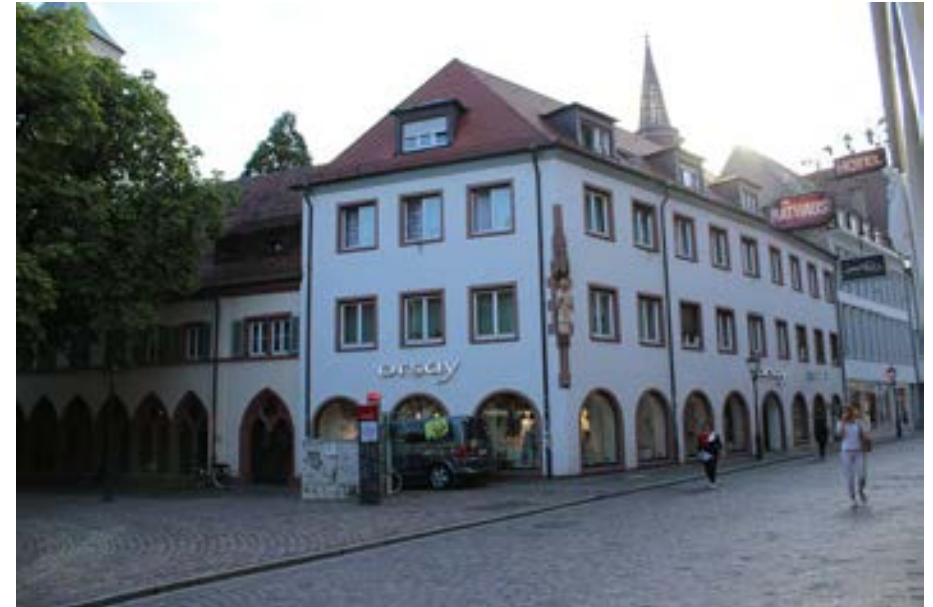
Rathausgasse 03, Rathausplatz 05

Wohn- und Geschäftshaus, ehem. Pfarrhaus.

Zur Sachgesamtheit St. Martin gehörendes Gebäude und als solches südlich an den alten Kreuzgang anschließend. Dreigeschossiges, taufständiges Gebäude mit Walmdach; die Fassade verputzt und im EG durch verglaste Arkaden und in den OG durch darüber sitzende, quadratische Fensteröffnungen streng gegliedert; an der Hausecke spätgotische Skulptur des hl. Martin unter Baldachin angebracht; unter dem Gebäude Keller sowie Fassadenreste eines abgegangenen Vorgängerbaus erhalten; Wiederaufbau der frühen 1960er Jahre.

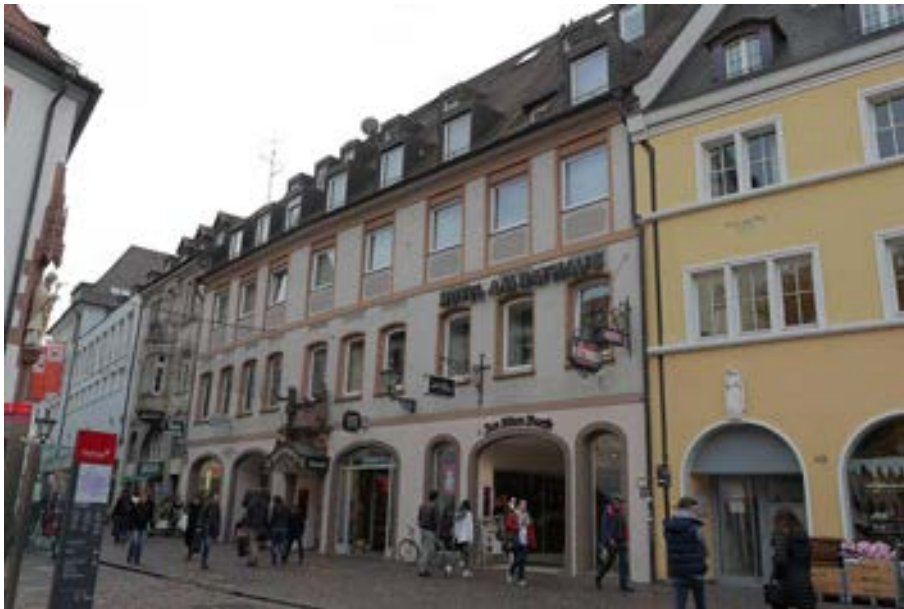
Rathausgasse 04, 06 und Bertoldstraße 03

Keller und Fassade, ehem. Burse, heute Bursengalerie

Kulturdenkmalstatus besitzen die mehrgeschossigen Keller von Rathausgasse 4, 6 und Bertoldstraße 3, die im Bereich Bertoldstraße bis in den heutigen Straßenraum reichen; außerdem die vom kriegszerstörten Vorgänger stammende Fassade des Gebäudes Rathausgasse 4, 6: diese zeigt rundbogige EG-Öffnungen, aufgeputzte Stockwerksgesimse und Rahmungen um die teils rund- teils rechteckigen Öffnungen. Sowohl die dahinter liegenden Gebäude, wie auch das identisch gestaltete Haus Nr. 8 (Hotel am Rathaus) sind erhaltenswert.

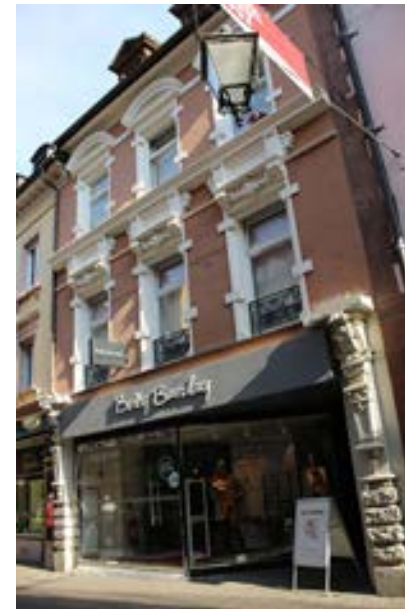
Rathausgasse 05

Wohn- und Geschäftshaus, Haus zum Hainstein

Dreigeschossiges, traufständiges Gebäude mit Satteldach mit Gaupen; die Fassade im Habitus des 19. Jh. erhalten, dreiachsig gegliedert und mit plastischer Fassadenzier in Form von Vasen verzierten Pfeilern und markanten Schmuckgiebeln über den Fenstern gestaltet; zur Straßenseite hin zweigeschossiger Keller liegend; erstmals erw. 1460, in den 1890er Jahren Fassadenneugestaltung und in jüngerer Zeit das EG durch geschosshohe Schaufenster stark verändert bzw. umgebaut.

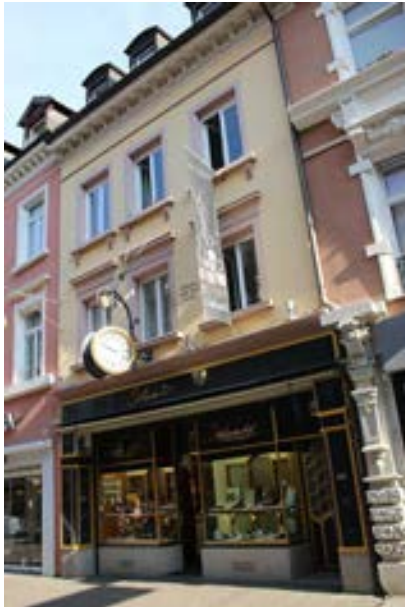
Rathausgasse 07

Wohn- und Geschäftshaus, Haus zum Kiel

Dreigeschossiges, traufständiges Gebäude mit Satteldach mit Gaupen; die dreiachsige, verputzte Fassade im Habitus der Zeit um 1870/80 erhalten und entsprechend mit profilierten Verdachungen, mit Konsolen gestützten Sohlbänken sowie markantem Traufgesims mit Konsolfries gestaltet; im EG der qualitätvolle Ladeneinbau der 19050er/1960er Jahre erhalten; der Keller und der Gebäudekern noch mittelalterlich bzw. 1460 erstmals erwähnt.

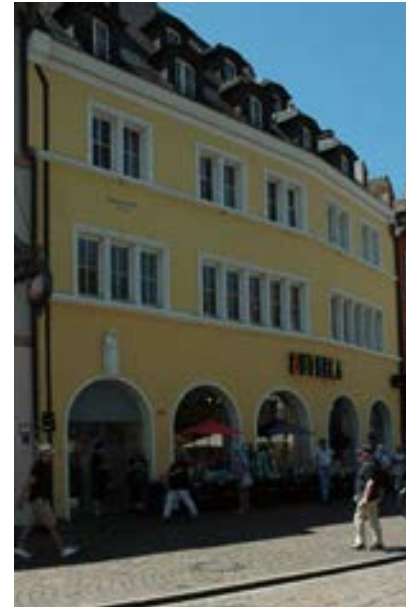
Rathausgasse 10

Keller des Hauses zum Kiel

Denkmalstatus besitzt der über Form und Größe der vormaligen Bebauung Aufschluss gebende Keller des Hauses zum Kiel, welches 1372. erstmals genannt wird. Das dreigeschossige, traufständige Gebäude mit Satteldach mit Gaupen ist erhaltenswert; es zeigt eine regelmäßig gegliederte Putzfassade mit verglasten Rundbogenarkaden im EG sowie schmale Stockwerksgesimse, auf denen in den OG die zu Gruppenfenster aufsitzen; das Gebäude ist ein typ. Wiederaufbau der 1950er Jahre.

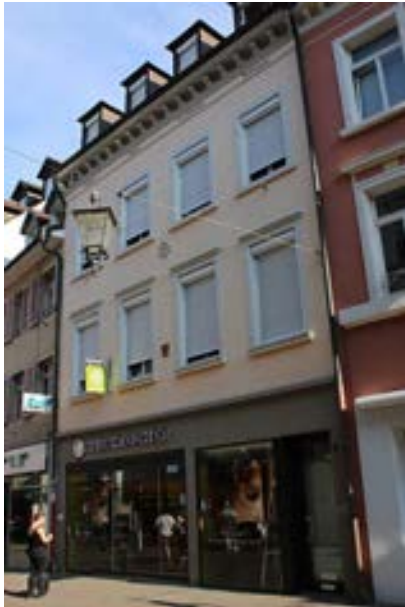
Rathausgasse 11

Wohn- und Geschäftshaus, Haus zur Trotte

Dreigeschossiges, traufständiges Gebäude mit Satteldach; die Putzfassade mit abschließendem Klötzchenfries wird durch hohe Rechteckfenster in profilierten Rahmungen, bzw. im 1. OG auch mit geraden Verdachungen in vier Achsen gegliedert; errichtet urspr. als Rückgebäude eines an der Turmstraße gelegenen Hauptgebäudes und erstmals erw. 1460; zwischen 1460 und 1775 besteht hier eine Trotte (Kelter); der gewölbte Tiefkeller ebenfalls aus der Erbauungszeit stammend; das Gebäude vom 15. - 19. Jh. wiederholt verändert, u.a. Fassade.

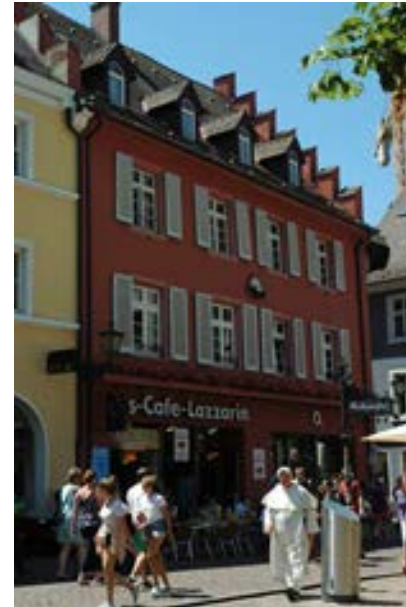
Rathausgasse 12

Wohn- und Geschäftshaus, Haus zum Rosenschild

In Ecklage zur Universitätsstraße stehender dreigeschossiger Satteldachbau mit Staffelgiebel und über den Achsen sitzenden Dachgaupen; die Putzfassade im EG durch modernen Ladeneinbau verändert, die OG noch im Habitus des 18./19. Jh. mit regelmäßig gereihten Fenstern mit Sprossenteilung und Klappläden versehen; erhalten ist der sehr tiefe, teilweise verschüttete Keller aus hochmittelalterlicher Zeit; das Gebäude erstmals erwähnt 1460, 15. - 20. Jahrhundert.

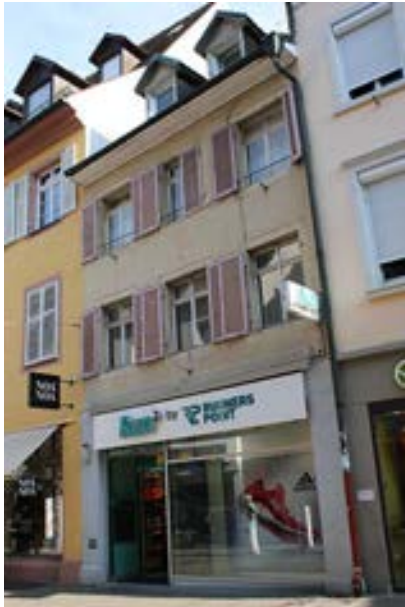
Rathausgasse 13, Turmstraße 10

Wohn- und Geschäftshaus, Haus zum Ochsenkopf

Sachgesamtheit bestehend aus Vorderhaus zur Rathausgasse und Rückgebäude an der Turmstraße; das Vorderhaus (Bild) dreigeschossig mit Satteldach mit Gaupen; die schlichte Putzfassade durch Sprossenfenster mit Klappläden dreiachsig gegliedert; in der Rückfassade spätgotisches Türgewände und unter dem Gebäude ein aus der Erbauungszeit stammender Tiefkeller erhalten; erstmals erwähnt 1460 und im 19. Jh. letztmalig in größerem Umfang umgestaltet, abgesehen vom modernen Ladeneinbau im EG.

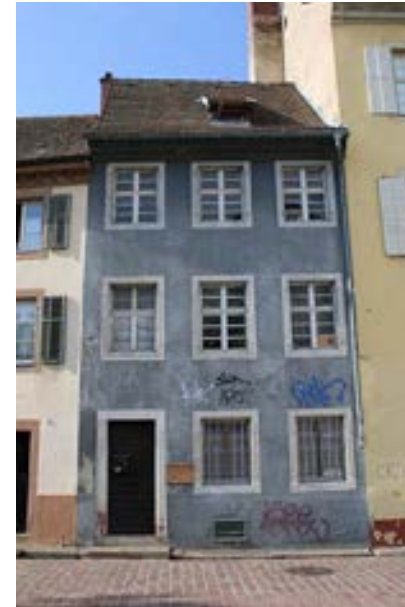
Rathausgasse 13, Turmstraße 10

Wohn- und Geschäftshaus, Haus zum Ochsenkopf

Sachgesamtheit bestehend aus Vordergebäude zur Rathausgasse und Rückgebäude an der Turmstraße; das Rückgebäude an der Turmstraße (Bild) ebenfalls dreigeschossig mit Satteldach; die schlichte Putzfassade durch profilierte Kreuzstockfenster mit Sprossenteilung dreiachsig gegliedert, die Rahmungen der Fenster und Türen farblich abgesetzt; unter dem Gebäude ein eingeschossiger Keller erhalten; erstmals erwähnt 1460 und im 18./19. Jh. letztmalig umgestaltet.

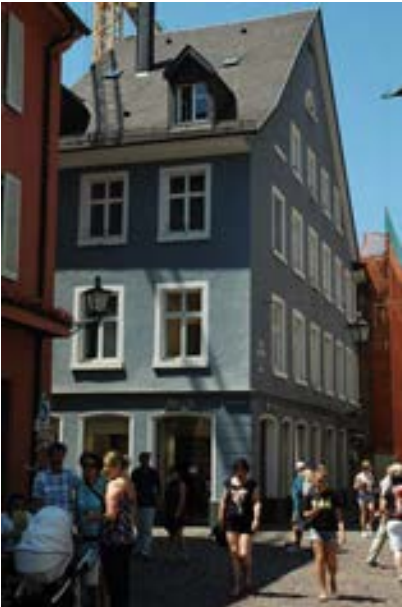
Rathausgasse 14

Keller des Hauses zum Finken

Kulturdenkmal ist der Keller des Hauses; dieses erstmals erwähnt 1460; das an der Einmündung zur Universitätsstraße liegende dreigeschossige Gebäude unter Satteldach ist erhaltenswert; zur Rathausgasse hin giebelständig ist die Putzfassade über alle Geschosse hinweg regelmäßig in 7:3 Achsen gegliedert; das EG ist zum Teil bandrustiziert und mit segmentbogigen Öffnungen versehen; die übrigen Fenster sind hochrechteckig und haben gerade Sohlbankgesimse; das Wohn- und Geschäftshaus nach 1944 wieder aufgebaut.

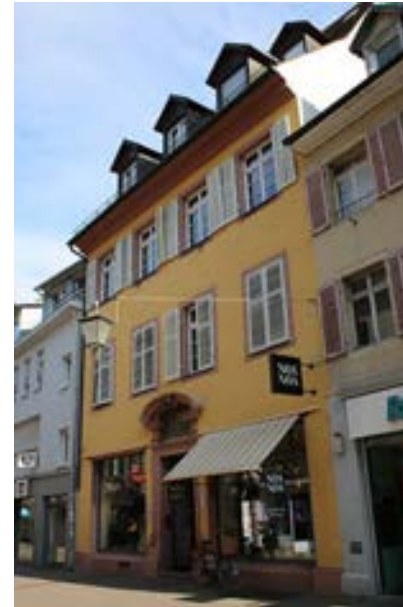
Rathausgasse 15, Turmstraße 12

Wohn- und Geschäftshaus, Haus Unser Frauen Berg

Sachgesamtheit bestehend aus Vordergebäude an der Rathausgasse und Rückgebäude an der Turmstraße; das Vorderhaus (Bild) dreigeschossig mit Satteldach über auskragendem Traufgesims; symmetrisch gegliederte Putzfassade mit großformatigen Sprossenfenstern mit Klappläden sowie mittig liegendem Schmuckportal (bez. 1711) mit Sandsteinrahmung; im Inneren wandfeste Ausstattung der Barockzeit erhalten, außerdem ein Tiefkeller; erstmals erw.1460 und im 18. Jh. bzw. im 20. Jh. durch Ladeneinbau leicht verändert.

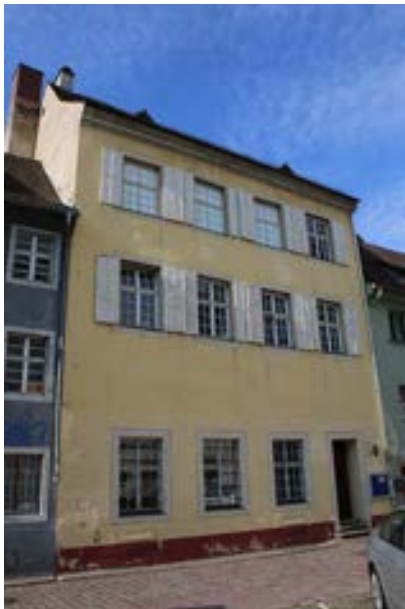
Rathausgasse 15, Turmstraße 12

Haus zu Unser Frauen Berg, Rückgebäude

Sachgesamtheit bestehend aus Vordergebäude an der Rathausgasse und Rückgebäude an der Turmstraße; das Rückgebäude zur Turmstraße (Bild) ebenfalls dreigeschossig mit Satteldach über profiliertem Traufgesims; kleinteilige Sprossenfenster mit Klappläden gliedern die Fassade in vier Achsen; auffällig ist das verhältnismäßig hohe Erdgeschoss mit seitlich liegendem Hauseingang; das Rückgebäude wohl zusammen mit dem Haupthaus zur Rathausgasse errichtet und daher im Kern wohl noch mittelalterlich.

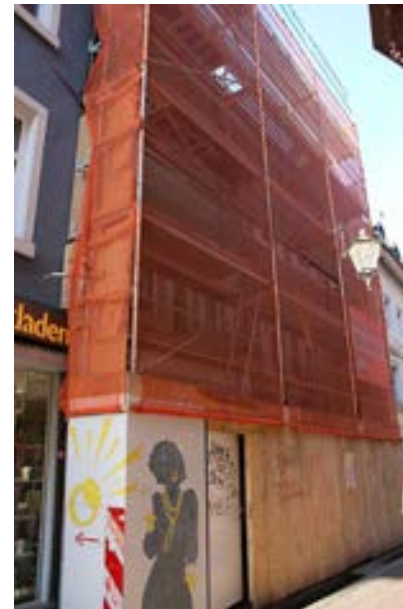
Rathausgasse 16 und 18

Wohnhaus

Dreigeschossiges, traufständiges Gebäude mit zwei steilen Satteldächern; aus ehemals zwei separaten, im Grundriss miteinander verzahnten Gebäuden bestehend; die jeweils zweiachsigen Fassaden zeigen eigenständige Gestaltungen mit schlichten Putzelementen; unter dem Gebäude ein gewölbter Keller erhalten bzw. im Inneren wandfeste Ausstattung der Erbauungszeit, u.a. Wandtäfer und Stuckdecken; im 1. OG außerdem erhalten die Treppenanlage des 19. Jh.; errichtet im 18. Jh. und nachträglich leicht verändert. Derzeit Umbau.

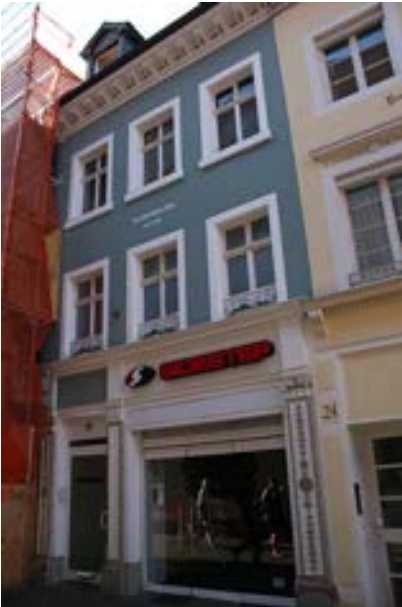
Rathausgasse 20

Wohn- und Geschäftshaus, Haus zum geharnischten Mann

Dreigeschossiges, traufständiges Gebäude mit Satteldach; die verputzte, dreiachsige Fassade im Habitus des 18./19. Jh. erhalten und entsprechend mit streng gereihten Fensterachsen, Gesimsen und markantem Traufgesims mit Konsolfried gestaltet; im EG seitlicher Hauseingang sowie Ladenfassade der Zeit um 1900 erhalten mit dekorativer Pilastergliederung; im Inneren der alte Tiefkeller heute zum Teil verschüttet; erstmals erwähnt 1460 mit späteren Veränderungen, u.a. in jüngerer Zeit Umbau Schaufenster.

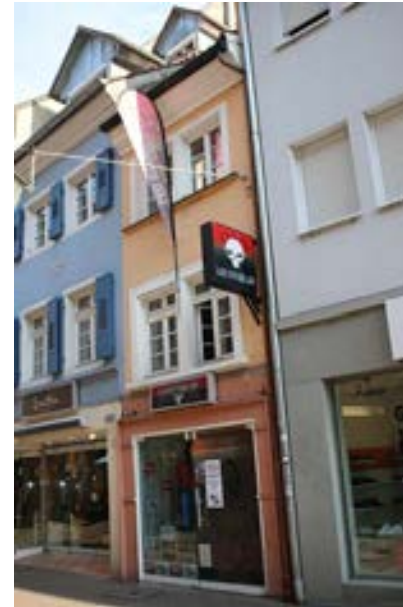
Rathausgasse 21

Wohn- und Geschäftshaus, Haus zur Hand

Dreigeschossiger, traufständiger Satteldachbau mit jüngerer Gaube; die Fassade verputzt und im EG durch Ladeneinbau weitgehend verglast; die OG zweiachsig gegliedert, wobei die durch Sohlbankgesimse zusammengefassten Fenster besonders breite Gewände aufweisen; das 2. OG niedriger dimensioniert als das 1. OG und hier mit entsprechend kleineren Fenstern versehen; abschließend markantes Traufgesims; der bauzeitliche Tiefkeller erhalten; das Gebäude erstmals erw. 1460 und nachträglich wiederholt verändert.

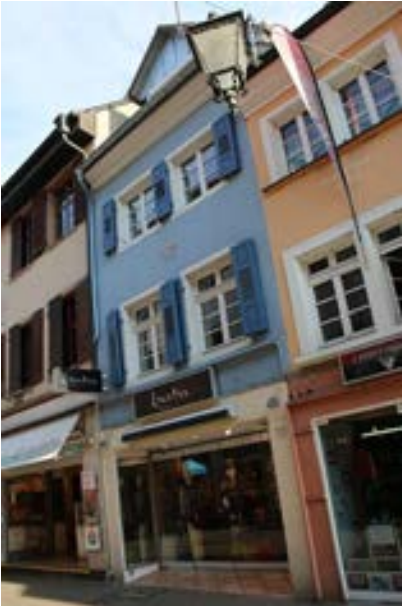
Rathausgasse 23, Turmstraße 18a

Wohn- und Geschäftshaus, Haus zum Karst/zum Gipfel

Sachgesamtheit bestehend aus Vordergebäude an der Rathausgasse und Rückgebäude an der Turmstraße; das Vorderhaus (Bild) dreigeschossig mit Satteldach mit moderner Gaupe; die verputzten OG im Habitus des 18./19. Jh. erhalten und hier durch Sprossenfenster mit Klappläden zweiachsig gegliedert; das EG weitgehend verglast bzw. passagenartig zurückgebaut; im Inneren wandfeste Ausstattung der Barockzeit sowie unter dem Gebäude tiefer Keller erhalten; erstmals erw. 1460 und nachträglich überformt (u.a. Dach, Laden).

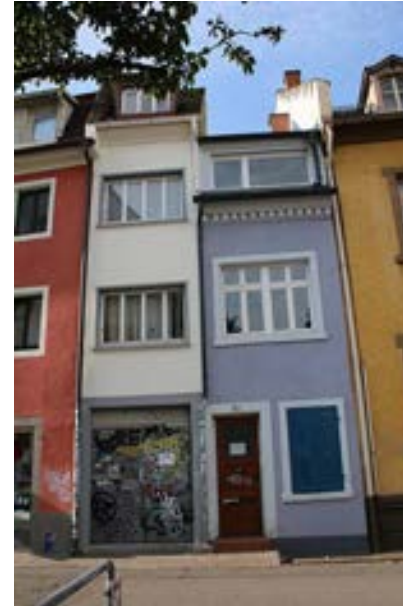
Rathausgasse 23, Turmstraße 18a

Wohnhaus, Haus zum Karst bzw. zum Gipfel

Sachgesamtheit bestehend aus Vordergebäude an der Rathausgasse und Rückgebäude an der Turmstraße; das zweigeschossige Rückgebäude (Bild) mit Satteldach extrem schmal mit schlichter Putzfassade; die historischen Öffnungen, u.a. der Eingang im EG sowie ein Doppelfenster mit Sprossen im OG in Sandstein gefasst; den Fassadenabschluss bildet ein Traufgesims mit Klötzchenfries; erstmals erw. 1460 und bis ins 19. Jh. leicht überformt, u.a. jüngst aufgestockt.

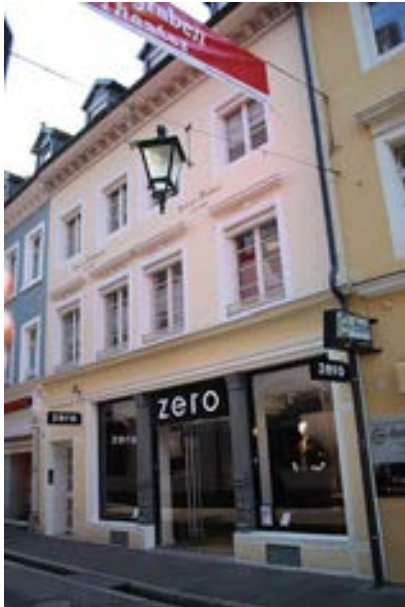
Rathausgasse 24

Wohn- und Geschäftshaus/Zur Fenchelstaude/zur Waldaxt

Dreigeschossiges, traufständiges Gebäude mit Satteldach und Gaupen; im EG moderne Ladenfassade mit Pilastergliederung (um 1900) und seitlich liegender Hauseingang; die Obergeschosse vierachsig gegliedert und im 1. OG durch Fenster mit geraden Verdachungen akzentuiert; zum weit vorkragenden Dach hin die Fassade durch Klötzchenfries abgeschlossen; erstmals erw. 1460 und im Kern aus zwei Gebäudeteilen bestehend (am Keller Trennung noch ablesbar).

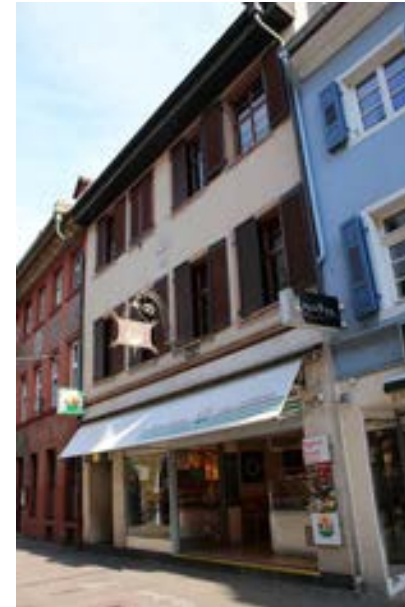
Rathausgasse 25, Turmstraße 20

Wohn- und Geschäftshaus, Haus zum Schifflein

Sachgesamtheit bestehend aus Vordergebäude an der Rathausgasse und Rückgebäude an der Turmstraße; das Vorderhaus dreigeschossig mit Satteldach; die schlichte Putzfassade im Habitus des 18./19. Jh. erhalten und durch Sprossenfenster mit Klappläden vierachsig gegliedert; schmiedeeiserner Ausleger; unter dem Gebäude tiefer Keller; erstmals erwähnt 1460 und bis ins 19./20. Jh. wiederholt leicht verändert, v.a. im EG durch Ladeneinbauten.

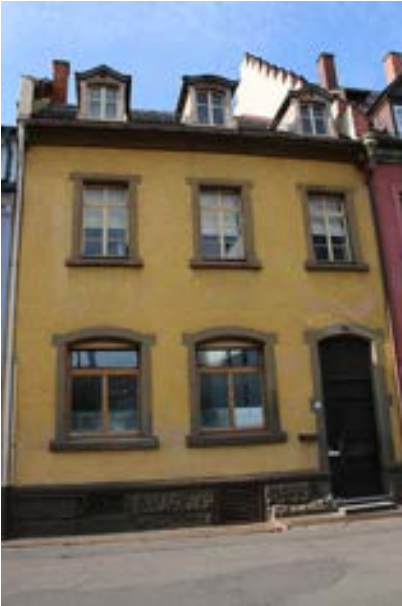
Rathausgasse 25, Turmstraße 20

Wohn- und Geschäftshaus, Haus zum Schifflein

Sachgesamtheit bestehend aus Vordergebäude an der Rathausgasse und Rückgebäude an der Turmstraße; das Rückgebäude (Bild) zweigeschossig mit Satteldach mit historischen Gaupen; über einem sandsteinernen Sockel die grob verputzte Fassade dreiachsig gegliedert; die Öffnungen mit geohrten Gewänden und im 1. OG mit feinprofilierten Sprossenfenstern versehen; im EG segmentbogige Öffnungen, der Eingang mit Türblatt des 19. Jh.; erstmals erw. 1460 und letztmalig im 19. Jh. einer größeren Neugestaltung unterzogen.

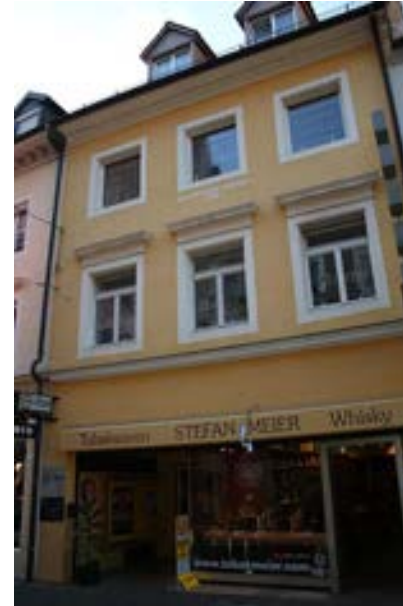
Rathausgasse 26

Wohn- und Geschäftshaus, Haus zur schwarzen Armbrust

Dreigeschossiges, traufständiges Gebäude mit Satteldach mit jüngeren Gaupen; das EG durch Ladeneinbau weitgehend verglast, darüber streng in drei Achsen gegliederte Putzfassade mit profilierten Stockwerks- und Traufgesims sowie an den Fenstern im 1. OG; der teilweise gewölbte Tiefkeller erhalten; erstmals erwähnt 1455 und bis ins 19./20. Jh. wiederholt verändert.

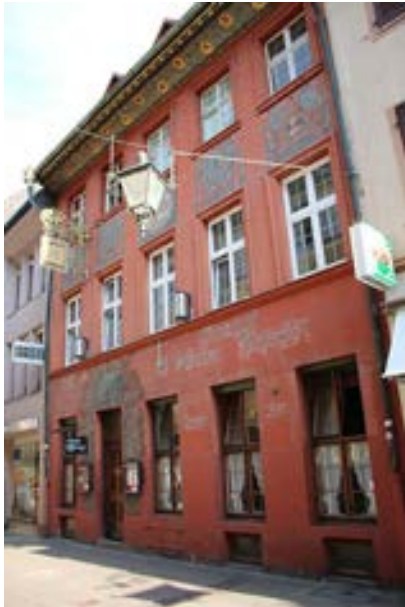
Rathausgasse 27, Turmstraße 22

Gasthaus, Haus zum roten Schleifstein, Kleiner Meyerhof

Sachgesamtheit bestehend aus Vordergebäude an der Rathausgasse und Rückgebäude an der Turmstraße; das Vorderhaus dreigeschossig mit Satteldach über weit vorkragendem, dekorativ bemaltem Gesims; die verputzte und Anfang des 20. Jh. reich verzierte Fassade in allen Geschossen durch Kreuzstockfenster regelmäßig in fünf Achsen gegliedert bzw. das q. OG als Hauptgeschoss ausgebildet; erstmals erw. 1460, 1908 Umbau und Neugestaltung durch C.A. Meckel für die Riegeler Brauerei Meyer & Söhne.

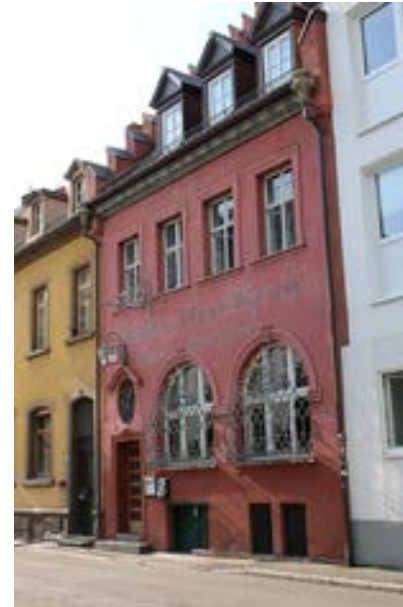
Rathausgasse 27, Turmstraße 22

Gasthaus, Haus zum roten Schleifstein, Kleiner Meyerhof

Sachgesamtheit bestehend aus Vorderhaus an der Rathausgasse und Rückgebäude; das Rückgebäude (Bild) dreigeschossig mit Satteldach mit jüngeren Gaupen und Treppengiebel; die Fassade 1908 im Habitus des 18. Jh. gestaltet und entsprechend mit geohrten Gewänden und Kreuzstockfenstern versehen; das EG durch zwei große Rundbogenfenster mit dekorativen Gittern und Seitenportal mit Ochsenauge akzentuiert; analog zum Hauptgebäude 1908 Umbau u. Neugestaltung durch C.A. Meckel.

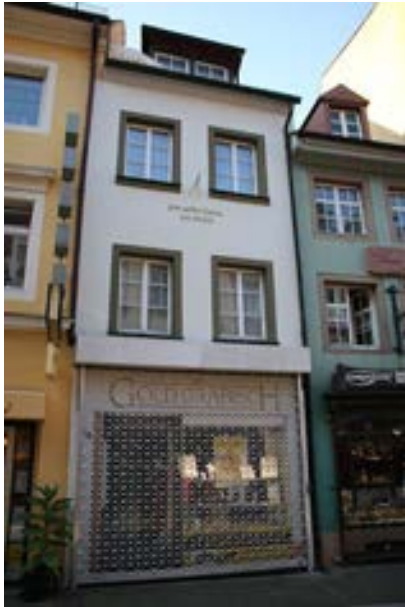
Rathausgasse 28

Wohn- und Geschäftshaus, Haus zum goldenen Sporen

Sachgesamtheit bestehend aus Vorderhaus und Rückgebäude mit Hofraum auf schmaler Parzelle; das Vorderhaus dreigeschossig mit Satteldach; die Fassade durch die Sprossenfenster zweiachsig geordnet und schlicht verputzt; im EG ein jüngerer Ladeneinbau; unter dem Gebäude ein eingeschossiger Keller; erstmals erwähnt 1460 mit weiteren Veränderungen bis ins 19./20. Jh., u.a. Dachausbau mit Gaube, Ladenneugestaltung und Vereinfachung Fassade.

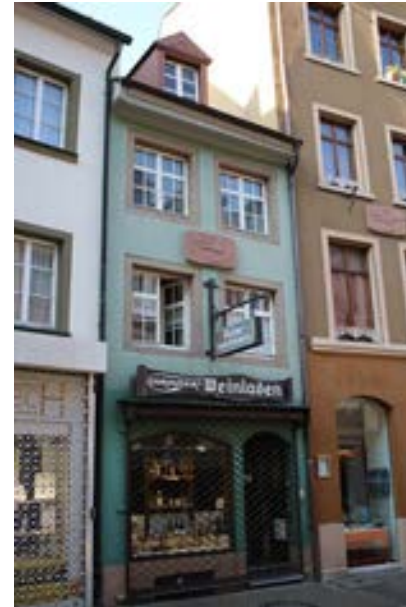
Rathausgasse 30

Wohn- und Geschäftshaus, Haus zum Biber

Dreigeschossiges Gebäude mit Satteldach mit Gaube; die schlichte Putzfassade durch quadratische Fenster mit Steingewänden und Sprossenteilung in den OG und den Ladeneinbau des 19. Jh. zweiachsig gegliedert bzw. zum Dach hin durch markantes Traufgesims abgeschlossen; das Schaufenster und der schmale Eingang im EG jeweils segmentbogig ausgeführt; unter dem Gebäude ein zweigeschossiger Keller erhalten; erstmals erwähnt 1460 und bis ins 19./20. Jh. , u.a. rückwärtige Gebäudeerweiterung und Dachausbau mit Gaube.

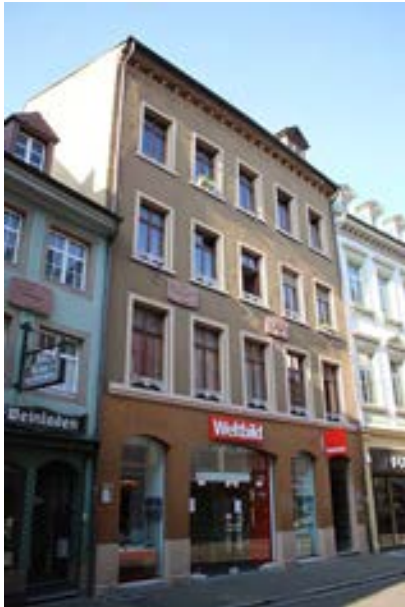
Rathausgasse 32

Wohn- und Geschäftshaus, Haus zum schw. Pfahl / zur Gra

Viergeschossiges, traufständiges Gebäude mit flachgeneigtem Satteldach; die Putzfassade in den OG regelhaft in fünf Achsen gegliedert und zum Dach hin ein Traufgesims mit Klötzchenfries verlaufend; im hohen EG jüngerer Ladeneinbau mit segmentbogigen Öffnungen und geschosshohen Schaufenstern liegend; der Tiefkeller erhalten; im 19. Jh. zwei mittelalterliche, bereits 1390 erwähnte Gebäude zum heutigen Bau zusammengefasst, aufgestockt und die Fassade neu gestaltet; die ehem. Teilung ist im Inneren noch ablesbar.

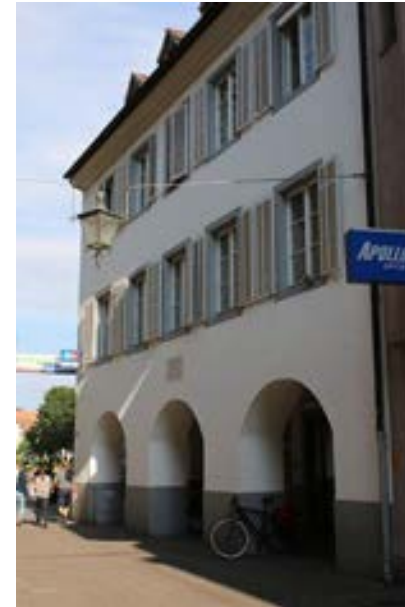
Rathausgasse 33, Rotteckring 14

Geschäftshaus, sog. Rotteckhaus

Dreigeschossiges Eckgebäude zwischen Rathausgasse und Turmstraße mit steilem Walmdach; die schlichte Putzfassade durch die axiale Anordnung der mit Klappläden versehenen Sprossenfenster regelmäßig geordnet; das EG z.T. in Arkaden geöffnet; erbaut 1936 im biedermeierlich schlichten Stil nach Vorstellung der städtischen Baubehörde unter Joseph Schlippe und damit vorbildhaft für die Bauten der frühen Wiederaufbauzeit nach den Zerstörungen von 1944.
