Historische Ortsanalyse Gesamtanlage Freiburg im Breisgau

Auftraggeber: Stadt Freiburg i.Br. & Landesamt für Denkmalpflege im Regierungspräsidium Stuttgart
Auftragnehmerin: Alexandra Baier, transform Bamberg (2016/2017, aktualisiert 01/2018)

Historische Ortsanalyse Gesamtanlage Freiburg im Breisgau Denkmalpflegerischer Werteplan

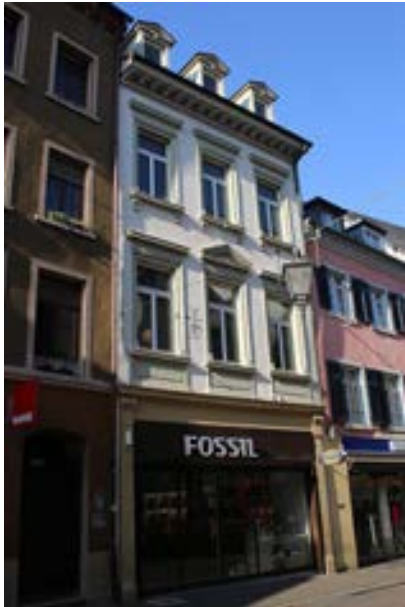
Rathausgasse 34

Wohn- und Geschäftshaus, Haus zum schwarzen Helm

Dreigeschossiges, traufständiges Gebäude mit Satteldach mit Gaupen; die Putzfassade im Habitus des ausgehenden 19. Jh. überliefert und entsprechend durch reich gerahmte bzw. überdachte Fenster in drei Achsen gegliedert und zum Dach hin durch Traufgesims mit Konsolfries abgeschlossen; das EG hingegen durch modernen Ladeneinbau weitgehend verglast; unter dem Gebäude ein erweiterter, zweigeschossiger Tiefkeller erhalten; erstmals erw.1448 mit späteren Veränderungen v.a. bis ins 19. Jh.

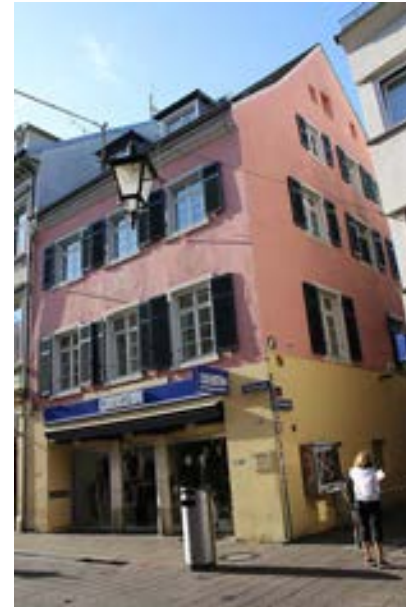
Rathausgasse 36

Wohn- und Geschäftshaus, Haus zum blauen Sperber

Sachgesamtheit an der Einmündung der Brunnenstraße bestehend aus Hauptgebäude, Rückgebäude und Hinterhof; das dreigeschossige Hauptgebäude mit Satteldach versehen und zur Rathausgasse hin traufständig; die Putzfassade im Habitus des 18./19. Jh. erhalten und durch Sprossenfenster mit Klappläden in drei Achsen gegliedert bzw. durch profiliertes Traufgesims zum Dach hin abgeschlossen; im EG moderner Ladeneinbau und auch die Rückgebäude stark modernisiert; erstmals erw.1448.

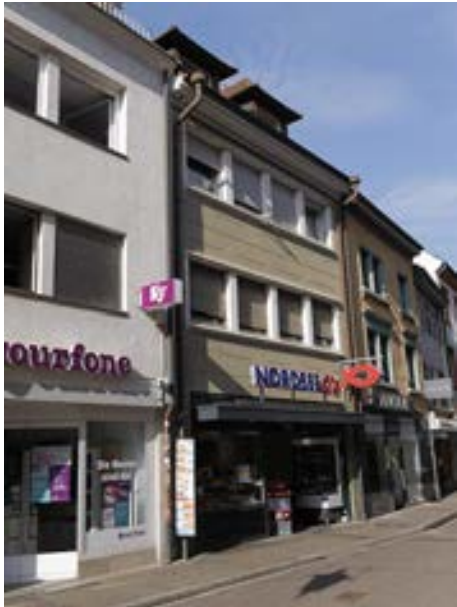
Rathausgasse 40

Wohn- und Geschäftsgebäude

Dreigeschossiges, traufständiges Gebäude mit Satteldach mit abgewalmten Gaupen; Fassade im Habitus der späten 1950er/frühen 1960er Jahre gestaltet bzw. die Obergeschosse durch farblich abgesetzte Fensterbänder betont; im EG jüngerer Ladeneinbau mit geschosshoher Verglasung; das profilierte Traufgesims und die Gaupen lassen noch auf einen älteren Kern schließen.

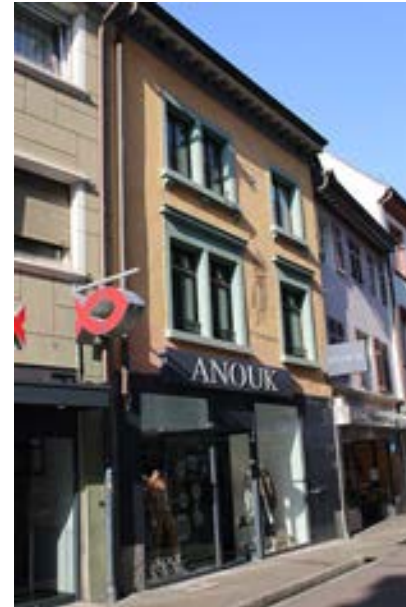
Rathausgasse 42

Wohn- und Geschäftshaus, Haus zum geilen Fisch

Sachgesamtheit bestehend aus Vorderhaus und Rückgebäude (nicht einsehbar); das dreigeschossige, traufständige Vorderhaus mit Putzfassade im Habitus des 19. Jh. erhalten und in zwei Achsen gegliedert; die Achse über dem Hauseingang frei gestellt, die andere als Doppelachse ausgebildet; die Fenster im 1. OG mit geraden Verdachungen, die im 2. OG mit Konsolen gestützten Sohlbänken versehen; abschließend Traufgesims mit Fries; das EG durch modernen Ladeneinbau über die gesamte Breite verglast; erstmals erw.1431.

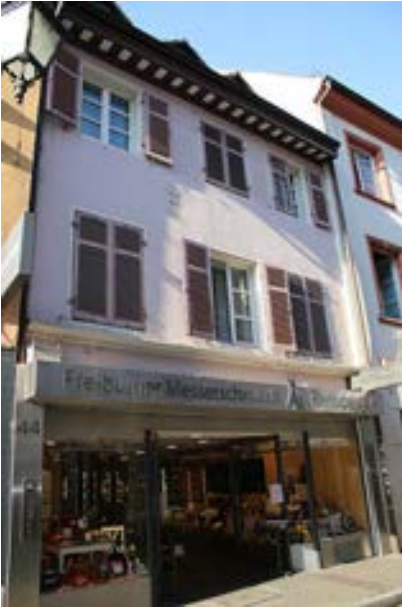
Rathausgasse 44

Wohn- und Geschäftshaus, Haus zum Fisch

Sachgesamtheit bestehend aus dreigeschossigem Hauptgebäude, Rückgebäude und dazugehörigem Hinterhof (jeweils nicht einsehbar); die Putzfassade des Hauptbaus im Habitus des 18./19. Jh. erhalten und in den OG entsprechend streng durch Sprossenfenster mit Klappläden dreiaxsig gegliedert bzw. zum Dach hin durch Kastengesims abgeschlossen; das EG in jüngerer Zeit weitgehend verglast bzw. passagenartig umgebaut; erstmals erwähnt 1431.

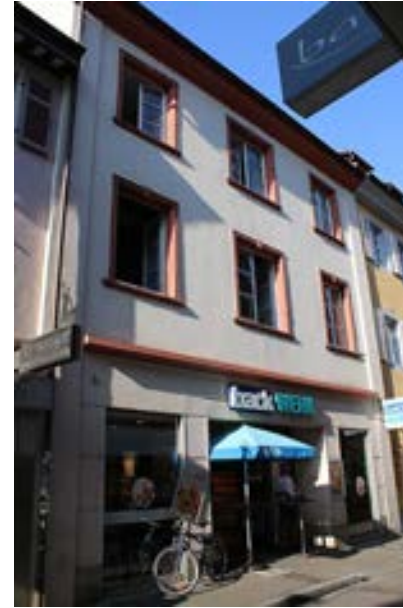
Rathausgasse 46

Fassade

Kulturdenkmal ist die Fassade des 18. Jh.; diese dreigeschossig und durch die Öffnungen in drei Achsen geordnet; die Fenstergewände profiliert und mit Kämpfer versehen; abschließend ein kräftiges, profiliertes Traufgesims verlaufend; das EG, wie auch das übrige Gebäude, modern verändert.

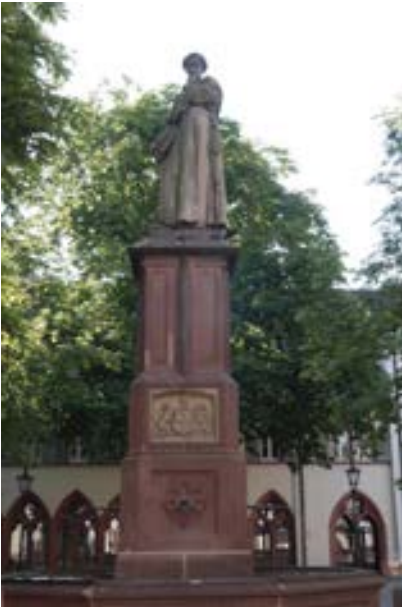
Rathausplatz

Brunnen mit Denkmal für Bertold Schwarz

Sandsteinbrunnen mit oktagonalem Brunnentrog; darin auf einem mehrstufigen, quadratischen Sockel mit neugotischem Dekor die überlebensgroße Figur des Franziskanermönchs Berthold Schwarz stehend; der Brunnen 1853 aufgestellt, nachdem Teile des Kreuzgangs des ehem. Franziskanerklosters abgebrochen worden waren.

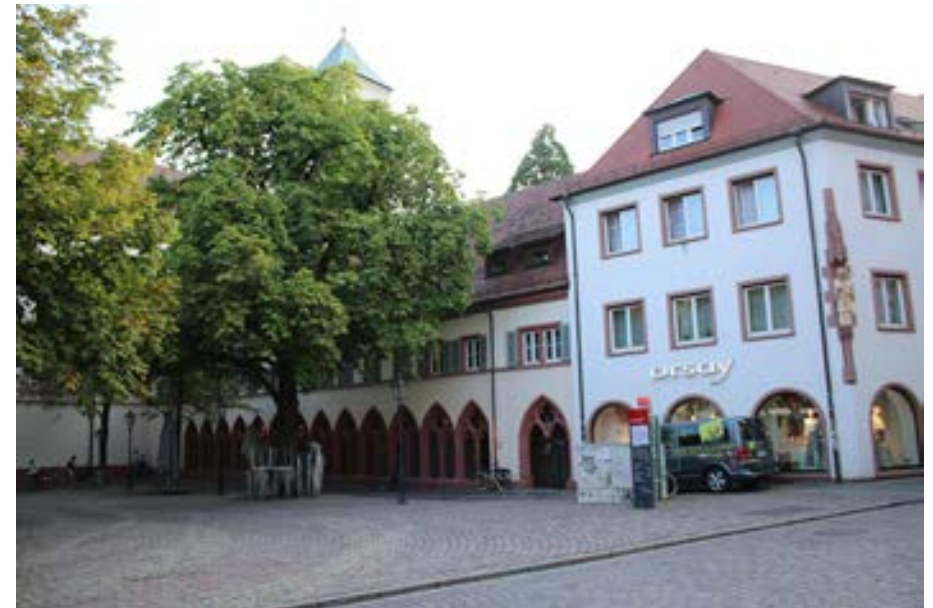
Rathausplatz 01, 03 u. 05, Rathausgasse 03

Pfarrkirche St. Martin mit ehem. Klostergebäuden

Sachgesamtheit Pfarrkirche St. Martin mit Gebäudeteilen des ehem. Franziskanerklosters sowie archäologisch relevanter Bodenbereiche auch des Rathausplatzes; 1246 Übersiedlung der Franziskaner ins Stadtzentrum und Ausbau der Klosteranlage, dabei die Klostergebäude bis 1292 erbaut bzw. die alte Martinskirche bis Mitte 14. Jh. umgebaut; 1845 Abbruch von West- und Südflügel, 1944 Zerstörungen, 1949-1951 Wiederaufbau. Seit 2009 besteht im Dach des Kreuzgangflügels eine Dominikaner-Klausur.

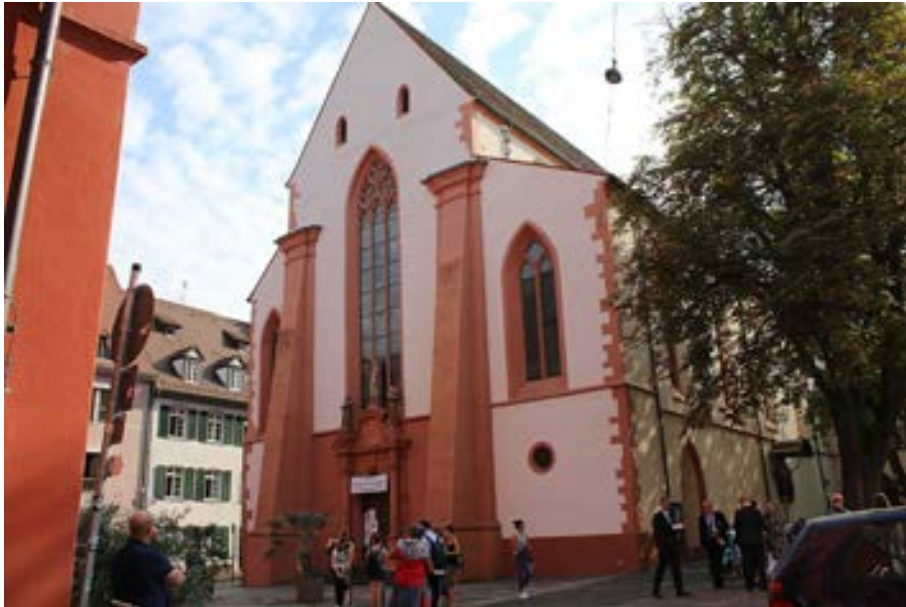
Rathausplatz 01

Pfarrkirche St. Martin, ehem. Franziskanerklosterkirche

Die Kirche ist Teil der SG "St. Martin": Eine dreischiffige, siebenjochige Basilika mit flachgedecktem Langhaus und einschiffigem Chor mit 5/8-Schluss; die Seitenschiffe, die Westfassade (mit Strebepfeilern) und der um 1890 errichtete Chorflankenturm mit Maßwerkfenstern versehen; am Westportal zudem ein reich gestaltetes, von Säulen flankiertes Barockportal von 1719 liegend; die Martinskirche mit Übersiedlung des Franziskanerkloster ins Stadtzentrum (1246) zur Klosterkirche umgestaltet; 1785 Aufhebung des Klosters, danach Pfarrkirche.

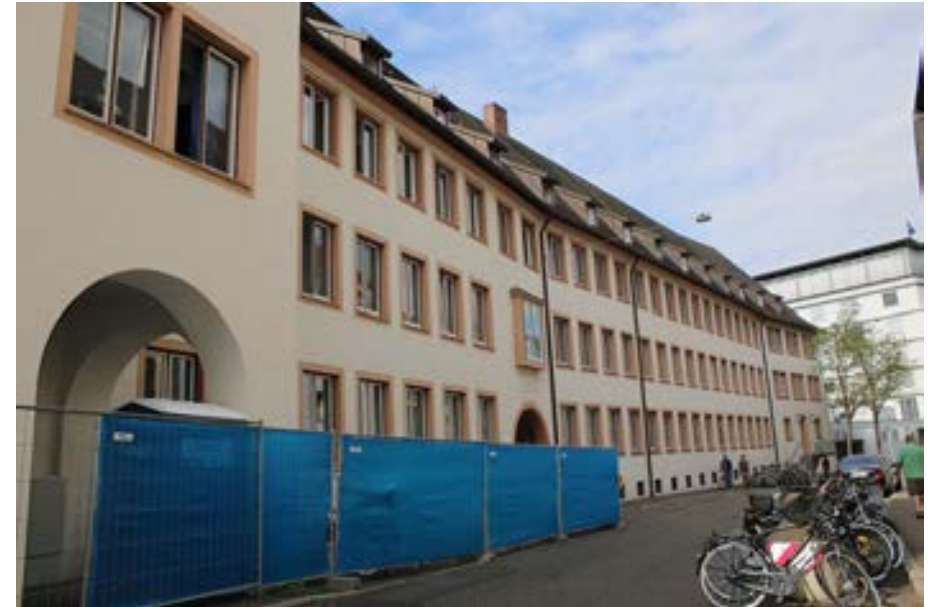
Rathausplatz 02, Gauchstraße 12

Rathaus, Altes Rathaus und Gerichtslaube

SG bestehend aus Altem Rathaus, Gerichtslaube und archäologisch relevanten Bodenbereichen auch beim Rathaus-Erweiterungsbau (Bild): Dieser schließt nördlich an und umschließt dabei u-förmig den großen Innenhof, in welchem die alte Gerichtslaube liegt. Die Neubautrakte jeweils dreigeschossig mit Satteldach; die Fassaden schlicht mit additiver Fensterreihung und farblich abgesetzten Putzfaschen; rundbogige Tordurchfahrten erschließen das Innere und den Hof; zur Gauchstraße hin liegt ein kleiner Vorbau mit Arkaden (im Bild angeschnitten).

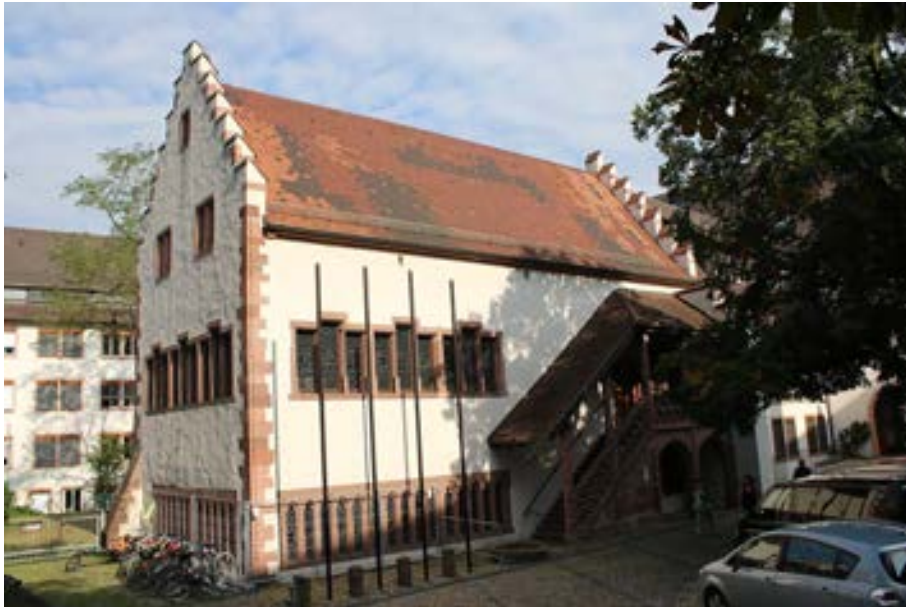
Rathausplatz 02, Gauchstraße 12

Rathaus, Altes Rathaus und Gerichtslaube

Bei der Gerichtslaube handelt es sich um das älteste Rathaus der Stadt: Ein hofseitig liegender zweigeschossiger Satteldachbau mit Stufengiebeln; die Putzfassade mit Sandsteingliederung in Form von Eckquadern und Gewänden versehen sowie durch schmale, ein Fensterband bildende Maßwerkfenster (EG) und gestufte Gruppenfenster (Hauptgeschoss) gestaltet; das Hauptgeschoss durch überdachte Außentreppe erschlossen; errichtet im frühen 14. Jh., 1551/52 umgebaut, 1944 zerstört und bis 1979 wieder aufgebaut.

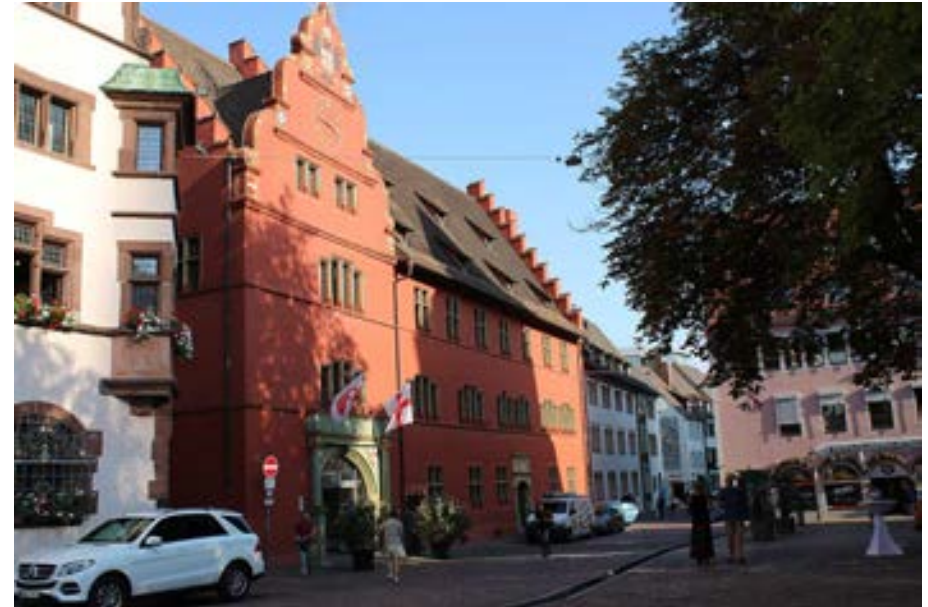
Rathausplatz 02, Gauchstraße 12

Rathaus, Altes Rathaus und Gerichtslaube

Sachgesamtheit bestehend aus Altem Rathaus, Gerichtslaube und archäologisch relevanten Bodenbereichen (auch beim Rathaus-Erweiterungsbau); das Alte Rathaus ein traufständiger, dreigeschossiger Satteldachbau mit Volutengiebel am Zwerchhaus; die Fassade durch zumeist vierteilige spätgotische Gruppenfenster gegliedert und rückwärtig ein Treppenturm angebaut; nach der Zerstörung 1944 wieder aufgebaut; im Inneren Reste der Ausstattung des 16. Jhs. sowie Ausstattung der Zeit des Wiederaufbaus (um 1950) erhalten.

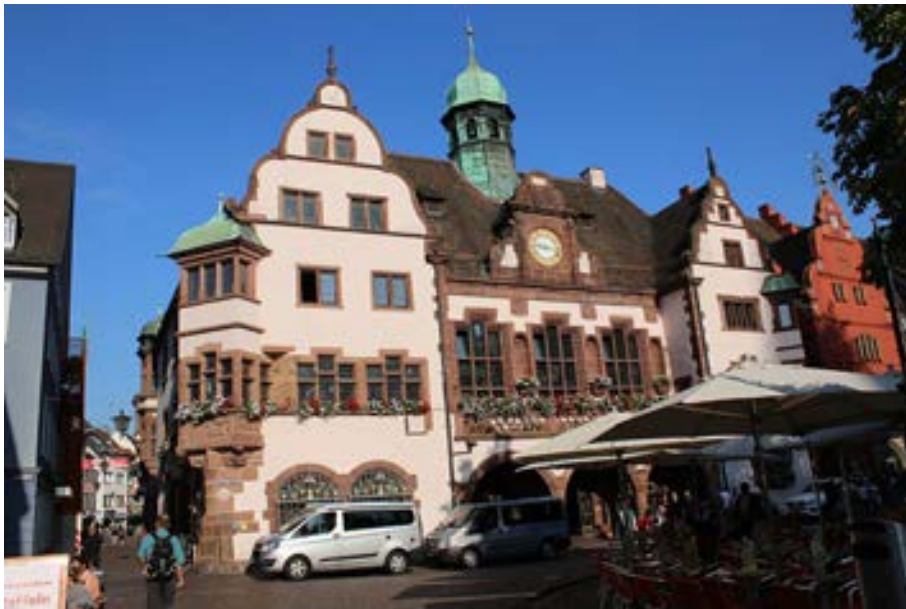
Rathausplatz 04

Neues Rathaus u.a. mit Ausstattung

In Ecklage zur Rathausgasse stehendes zweigeschossiges Gebäude mit Satteldach mit Glockentürmchen; die historisierende Fassade durch EG-Arkaden, Erker, Gruppenfenster, Risalite und Blendgiebelaufläufe reich gestaltet; die Gewände, Gesimse und Eckquader in Sandstein ausgeführt, ebenso die maßwerkverzierte Balkonbrüstung; 1578 das ehem. "Haus zum Rechen" und das "Haus zum Phoenix" von der Universität zum „Neuen Kollegium“ vereinigt u. 1896-1901 unter Max Meckel und C. Schäfer zum Neuen Rathaus umgebaut.

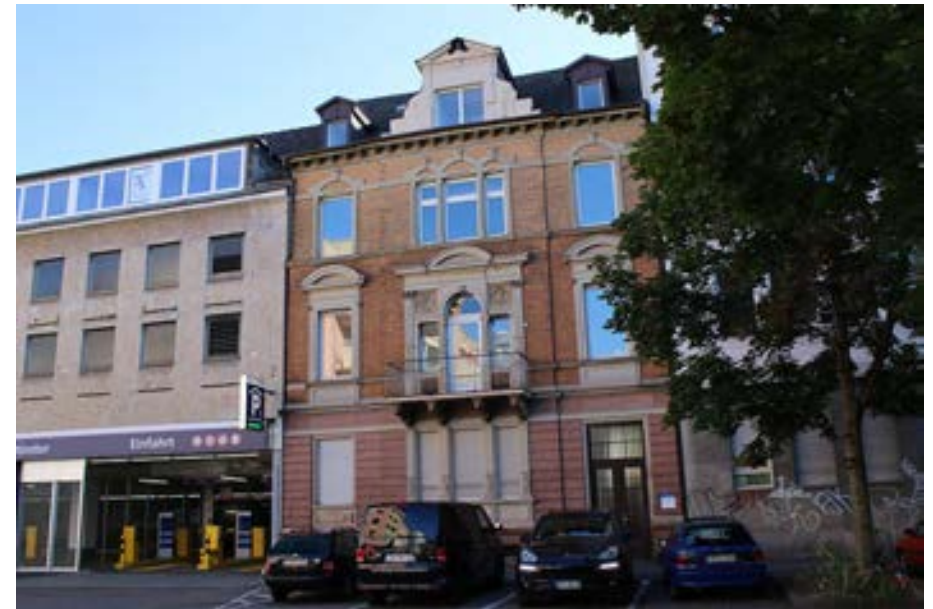
Rempartstraße 10

Wohnhaus

Ein dreigeschossiger Satteldachbau mit bauzeitlichem Zwerchhaus; die Fassade der Zeit um 1890 durch Mittelrisalit, seitlich liegenden Eingang und hochformatigen Fenstern symmetrisch gegliedert bzw. durch den Einsatz von Sandstein im rustizierten EG und Klinker in den OG qualitativ ausgeführt; die Beletage mit aufwendigen Fensterrahmen und Balkon versehen, abschließend Traufgesims mit Konsolfries, erbaut um 1890.

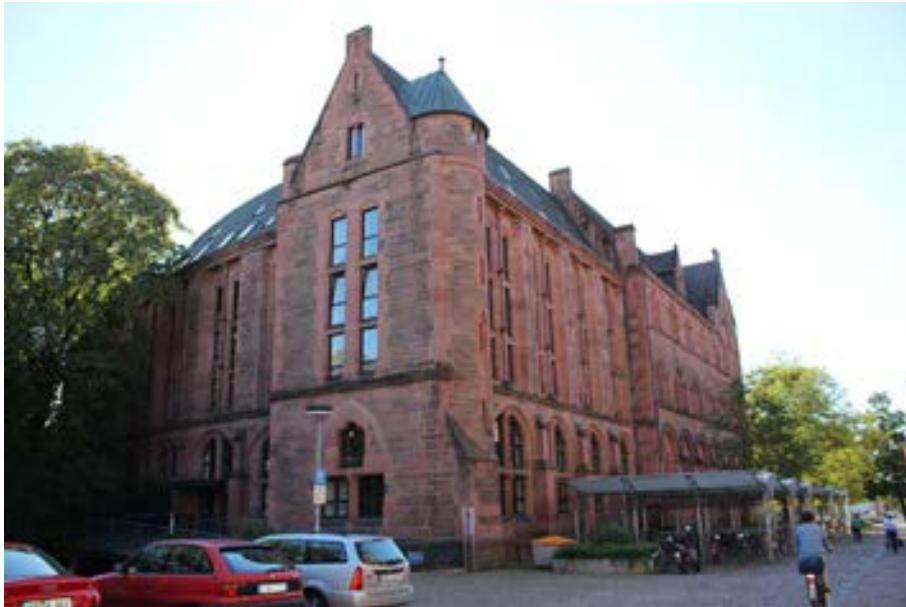
Rempartstraße 15

Uni-Kollegiengebäude IV, Alte Universitätsbibliothek

Alte Universitätsbibliothek, heute Kollegiengebäude IV mit östlich anschließenden wasserbaulichen Anlagen; an prominenter Stelle auf Höhe Altstadtring stehender viergeschossiger Satteldachbau mit plastisch durchgebildeter, mit rotem Sandstein verkleideter Fassade; das hohe EG mit profilierten, rundbogigen Öffnungen versehen, im OG schartenartige, vertikal übereinander liegende Zwillingsfenster; errichtet 1898-1902 (1955) von Carl Schäfer. Davor Bronzeskulptur "Masyas", 1959-62 (1969) von Alfred Hrdlicka.

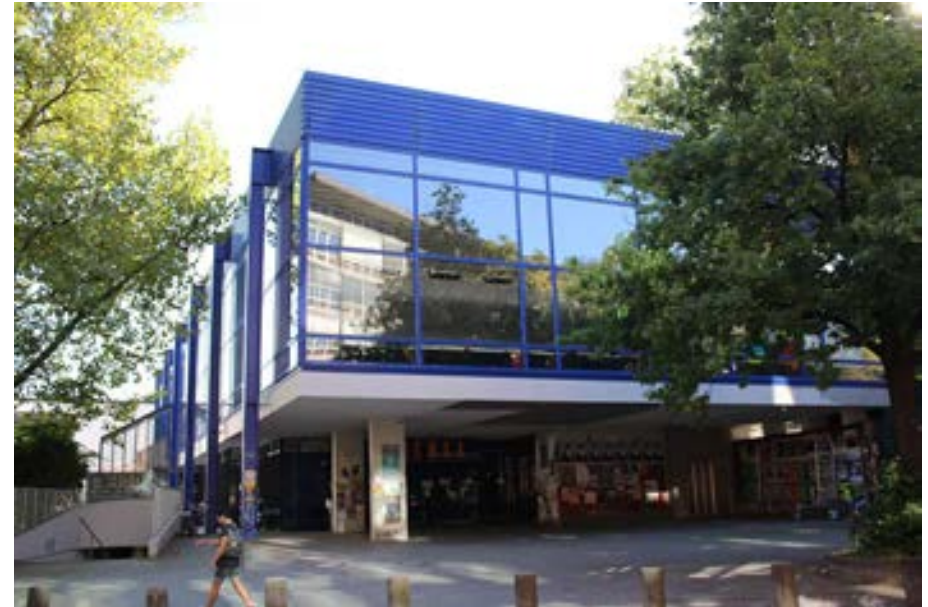
Rempartstraße 18

Mensa I mit Park und Wasserfall

Auf der ehemaligen Bastion de la Reyne, dem heutigen sog. Alleegarten stehender Flachdachbau; die Glasfassade über rechteckigen Piloten auskragend und mittels schlanker Stützen mit der Eingangsplattform verbunden; an der nördlichen Spitze des weitläufigen Parks "Wasserfall" aus Findlingen stehend; errichtet 1960/62 von den Architekten des Universitätsbauamtes Freiburg Walter Müller und Günther Hornschuh.

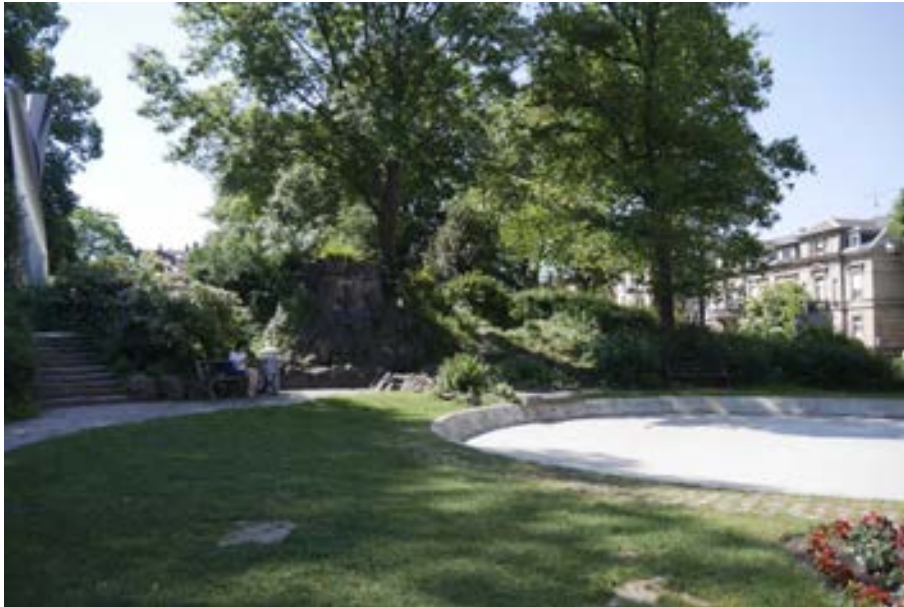
Rempartstraße 18

Mensa I mit Park und Wasserfall

An der nördlichen Spitze des weitläufigen Parks ein künstlicher „Wasserfall“ aus Findlingen stehend. Das flache Bassin ist nicht Bestandteil des Kulturdenkmals.

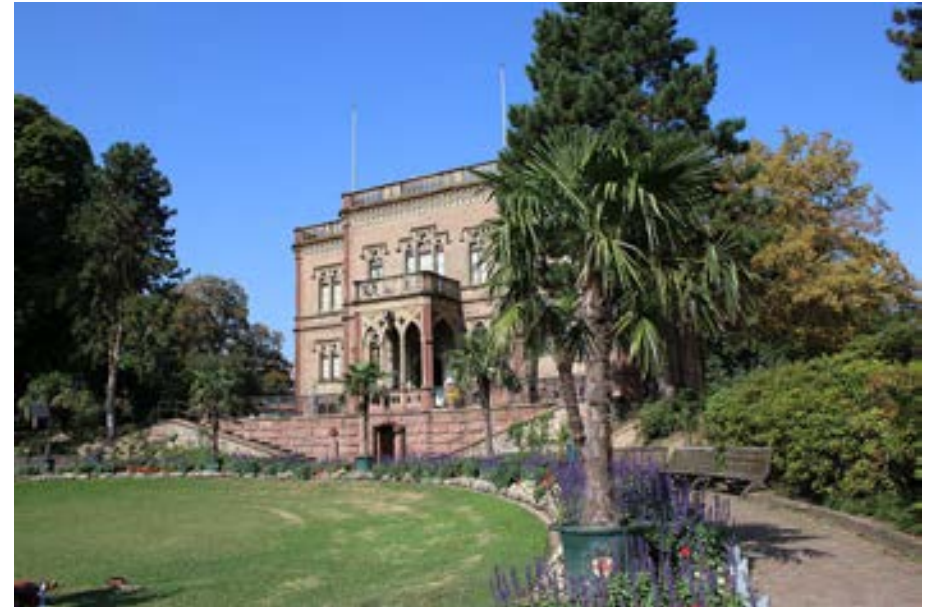
Rosastraße 02, Rotteckring 05

Colombischlößchen

Sachgesamtheit mit Haupt- und Nebengebäude, Park und Parkskulpturen von 1906 sowie Rebflächen und Umfriedung; das Schlösschen erhebt sich im Bereich der ehem. Bastion Saint Louis am höchsten Punkt als zweigeschossiger, kubischer Baukörper; die Vorder- und Rückfront ist durch einen Mittelrisalit gegliedert und das Dach hinter einer Maßwerkbrüstungen verborgen; die in neogotischen Formen gestaltete Fassade ist qualitativ in Hausstein und Klinker ausgeführt; err. 1859-61 Architekt Jakob Schneider für Gräfin Maria Colombi.

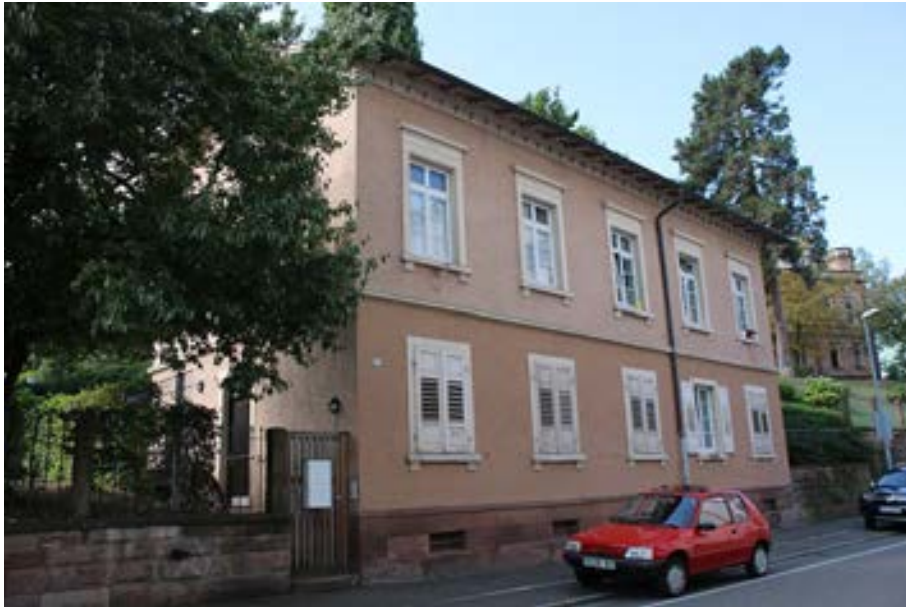
Rosastraße 02, Rotteckring 05

Colombischlößchen

Das Nebengebäude an der Rosastraße (Bild) ein zweigeschossiger Traufseitbau unter Satteldach; die Fassade bis auf den Sandsteinsockel verputzt und durch hochrechteckige Fensteröffnungen regelmäßig in fünf Achsen gegliedert; das 1. OG durch aufwendigere Fensterrahmen mit Verdachungen als Hauptgeschoss ausgebildet und die Fassade zum Dach hin durch Konsolfries abgeschlossen; errichtet in der 2. Hälfte 19. Jh. Der kleine Walmdachbau Rosastraße Nr. 2x ist erhaltenswert; errichtet wohl um 1950.

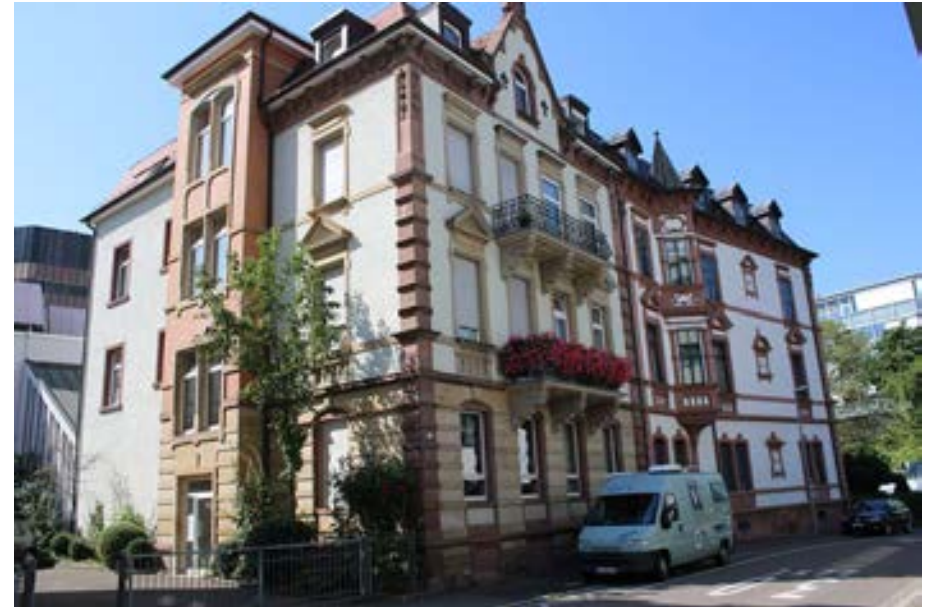
Rosastraße 16

Wohnhaus

Nach drei Seiten frei stehender dreigeschossiger Mansarddachbau; die Fassade verputzt bzw. reich durch Ecklisenen, Horizontalgesimse und Fensterverdachungen aus (verputzten) Sandstein gestaltet; die Hauptfassade symmetrisch in vier Achsen geteilt und die Mittelachse durch zwei übereinander liegende Balkone über markanten Steinkonsolen und Zwerchhaus betont; im Inneren ist bauzeitliche wandfeste Ausstattung erhalten; erbaut 1898 durch Arch. Friedrich Ploch, nachträglich nur wenig verändert.

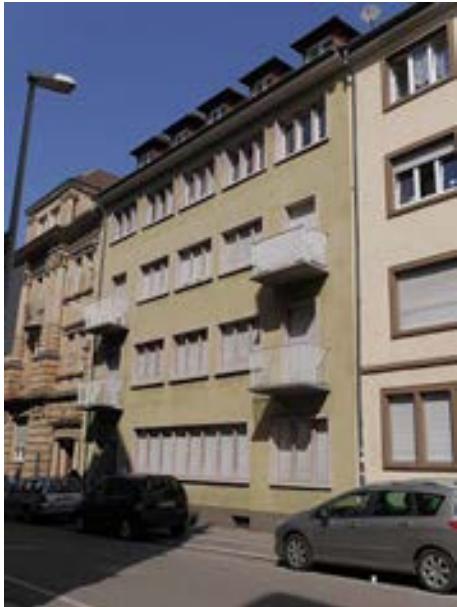
Rosastraße 19

Wohn- und Bürogebäude

Viergeschossiger, breitgelagerter Traufseitbau unter Satteldach mit Gaupen; die Putzfassade durch seitliche Balkone sowie zu Gruppen zusammengefasste Fenster mit Kunststeinrahmungen symmetrisch gegliedert; Wiederaufbau der späten 1950er Jahre und nachträglich kaum verändert.

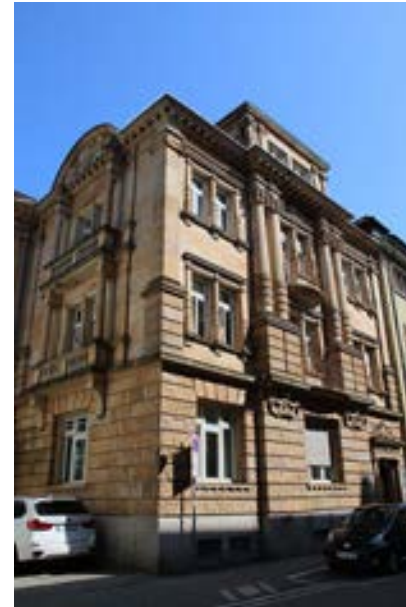
Rosastraße 21

Wohnhaus

Dreigeschossiger Walmdachbau mit markanten Dachaufbauten; die in Sandstein verkleidete Fassade plastisch durchgebildet, u.a. im EG rustiziert und in den Hauptgeschossen durch Doppelachsen und risalitartige, von Säulen flankierte Balkone zusammengefasst; zum Dach hin verläuft ein verkröpftes Traufgesims mit Zahnschnittfries, das gleichzeitig den weiten Dachüberstand betont; im Inneren ist wandfeste bauzeitliche Ausstattung erhalten, u.a. Stuckdecken, Türblätter und Türgewände; err.1906 unter Arch. Josef Ruh.

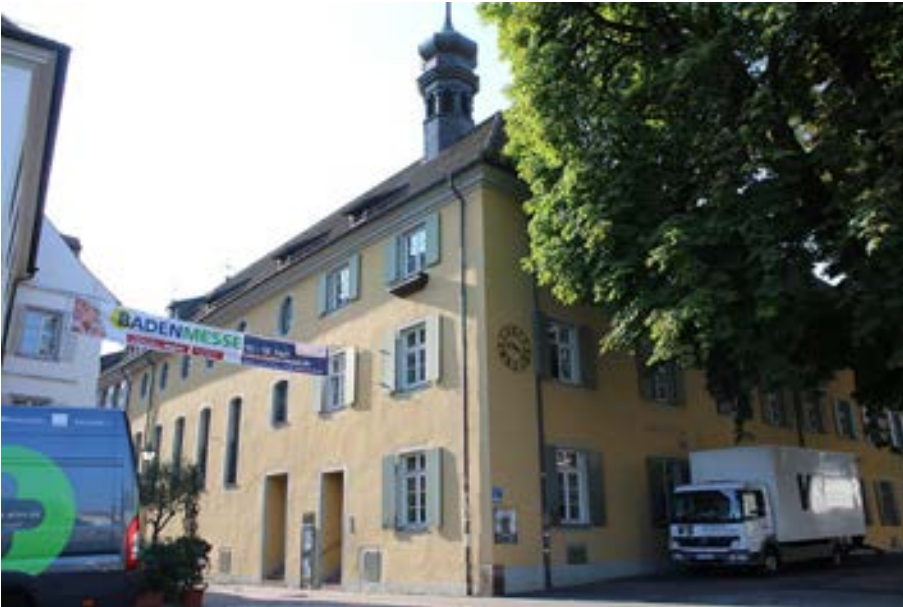
Rotteckring 12, Rathausgasse 48, 50

Ehem. Kloster St. Ursula, heute Schule, Geschäftshaus

Am westlichen Altstadtrand liegende Sachgesamtheit bestehend aus Kirche und ehem. Klostergebäuden; dreigeschossiger, vierflügeliger Gebäudekomplex mit Satteldächern bzw. Dachreiter über der Kirche; schlichte Putzfassade mit additiver Fensterreihung, die Fenster jeweils mit Klappläden und Sprossenteilung versehen; die alte Klosterkirche in die Nordfassade integriert und hier in Form schmaler, von Ochsenaugen überhöhten Segmentbogenfenstern ablesbar; Kirche err. 1708-10 von Joh. Baptist Heintze, das Gebäude im Kern älter.

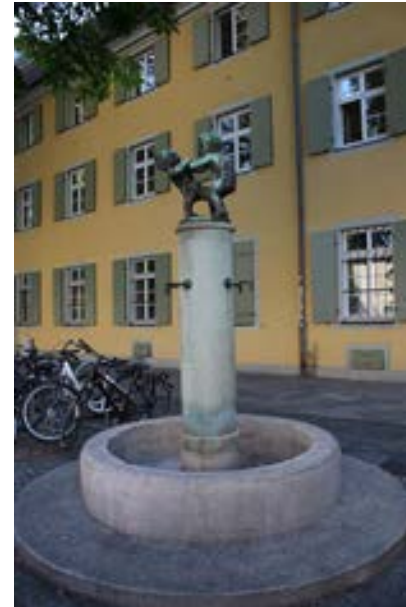
Rotteckring 12 (bei)

Sog. Bubenbrunnen

Sog. Bubenbrunnen vor dem ehem. Kloster St. Ursula: dieser Brunnen bestehend aus einer niedrigen, runden Basis mit ringförmigem Trog, darin eine schlichte Brunnensäule mit vier Ausgüssen stehend; die Säule wird bekrönt von zwei spielenden, putoartigen Knaben aus Bronze; 1931 von Wilhelm Merten.

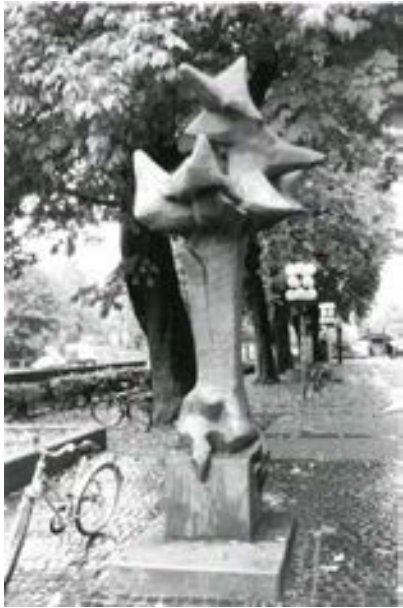
Rotteckring 12 (bei)

Skulptur, Künstlicher Baum

Der "Künstliche Baum", eine Skulptur von Walter Schelenz aus dem Jahr 1975 ist derzeit eingelagert (siehe Archivfoto, Quelle RP).

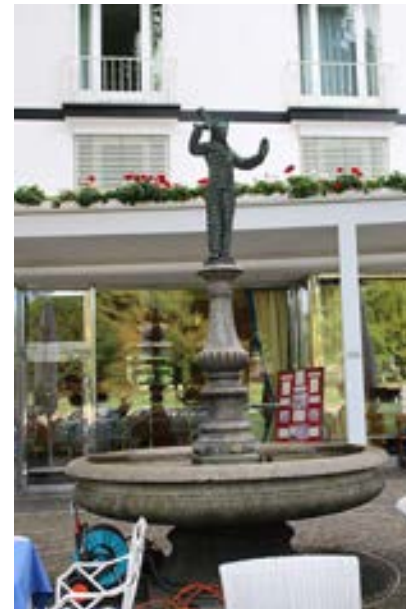
Rotteckring 16 (bei)

Brunnen, Fasnetrufer

Brunnen bestehend aus einem schalenartigen Brunnentrog des 19. Jahrhunderts und darin mittig, über plastischem Sockel angebrachter Bronzefigur eines Fasnetrufers; diese Figur geschaffen von Franz Spiegelhalter im Jahr 1965.

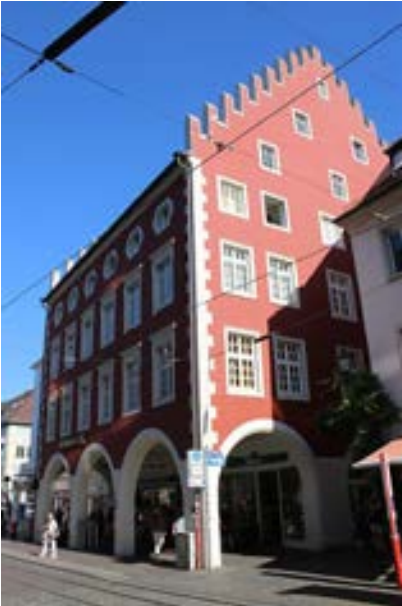
Salzstraße 01

Wohn- und Geschäftshaus, Haus zum wilden Mann

Dreigeschossiger Satteldachbau mit Mezzaningeschoss und Staffelgiebeln; das hohe EG durch fünf rundbogige Arkaden geöffnet, darüber die Hauptfassade durch hochformatige Fensteröffnungen mit barocken Gewänden und Kreuzstockfenstern regelmäßig in sechs Achsen gegliedert; die Gebäudekanten durch Lisenen bzw. Quader betont und auch die vor die Baulinie springenden Seitenfassaden bis ins Dach hinein durchfenstert; 1949-1951 errichtet von Arch. Gregor Schröder in gestalterischer Anlehnung an den Vorgängerbau.

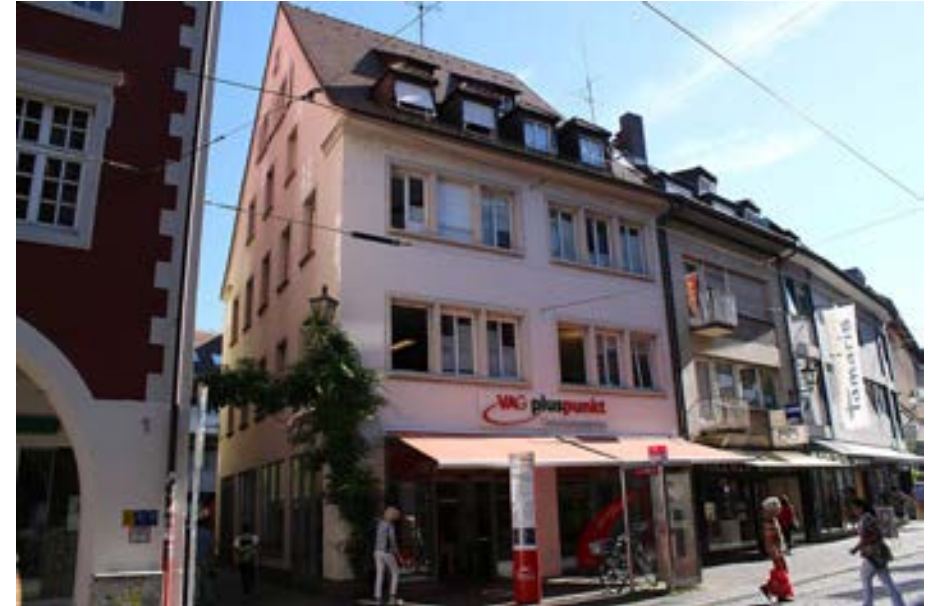
Salzstraße 03

Wohn- und Geschäftshaus

An der Einmündung der Dreherstraße stehender dreigeschossiger Satteldachbau mit Dachhäusern und Schleppegauen; die Putzfassade im EG mit modernem Ladeneinbau versehen; die Obergeschossfassade zur Salzstraße hin in Form von zwei dreiteiligen Fenstern geschossweise gruppenartig zusammengefasst, womit auf die vormals zwei eigenständigen Gebäudeteile hingewiesen werden soll; erbaut 1952 von Arch. Arthur Vonderstrass.

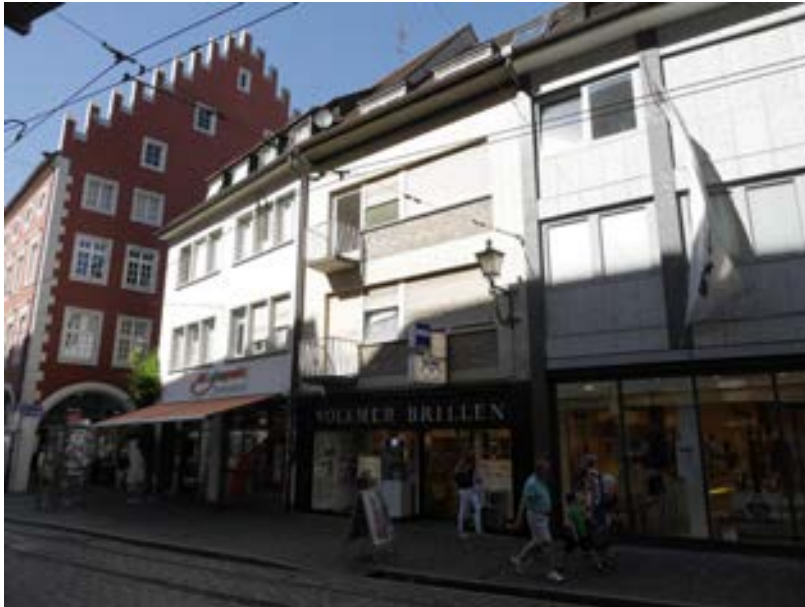
Salzstraße 05

Wohn- und Geschäftshaus

Schmaler, dreigeschossiger Stahlbetonskelettbau mit Satteldach mit Gaupen; die Fassade entsprechend der Konstruktionsweise in den OG durch horizontale Fensterbänder mit Mosaik verkleideten Brüstungen sowie kleinen Balkonen mit bauzeitlichen Gittern gestaltet; um 1960 anstelle des 1944 zerstörten Vorgängerbaus errichtet und seit damals nur im EG durch modernen Ladeneinbau mit geschosshoher Verglasung verändert.

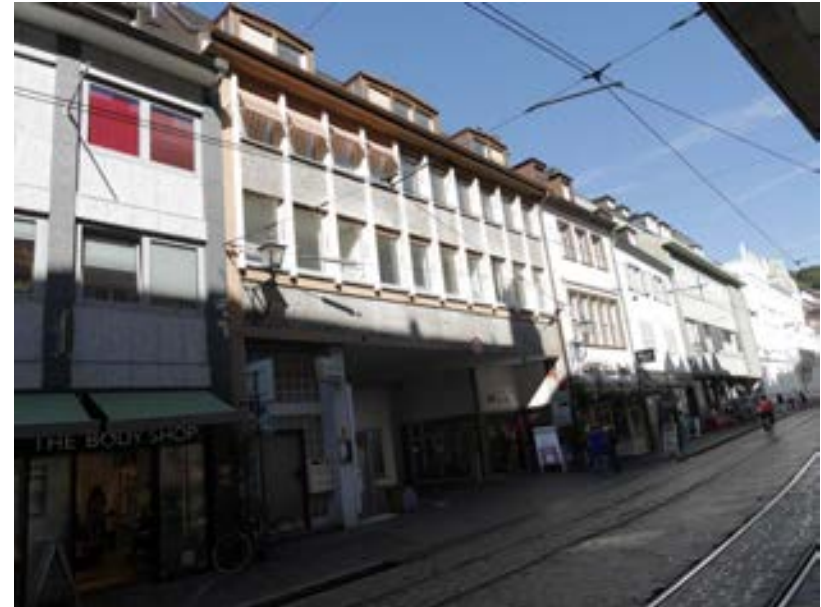
Salzstraße 09

Geschäftsgebäude, Handel

Mehrere Parzellen umfassender, dreigeschossiger Satteldachbau mit Gaupen; über hohem, mit breiter Durchfahrt versehenem EG die rasterartig gestaltete Fassade aufsitzend; entsprechend der Konstruktionsweise wird dieses Raster durch schmale, vertikale Stahlbetonprofile gebildet, zwischen denen die mit Mosaik verkleideten Brüstungsfelder wiederum horizontale Bänder bilden; als besonderes bauzeitliches Detail sind die ausklappbaren Markisen zu erwähnen; errichtet um 1960 und in den Obergeschossen kaum verändert.

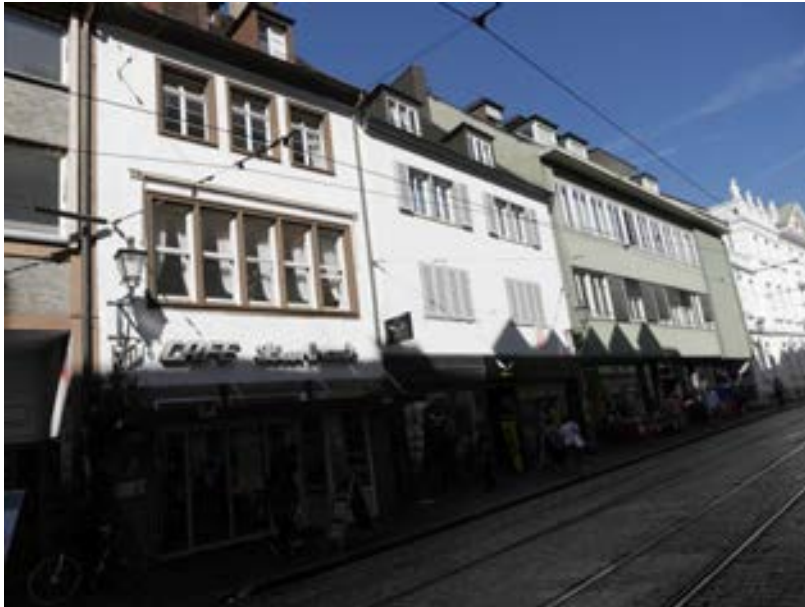
Salzstraße 11

Wohn- und Geschäftsgebäude, Café, Bäckerei

Dreigeschossiger, traufständiger Satteldachbau mit Gaupen; die Fassade verputzt und das 1. OG durch fünfteiliges, kastenartig vorkragendes Fensterband (mit einklappbarer Markise) als Hauptgeschoss ausgebildet; die Fenster hier sowie im dreiachsigen 2. OG jeweils mit schlichten Steingewänden und Sprossenteilung versehen; das EG in den 1980 Jahren durch moderne Schaufenster mit geschosshoher Verglasung überformt; errichtet in den 1950er Jahren anstelle des 1944 zerstörten Vorgängerbaus.

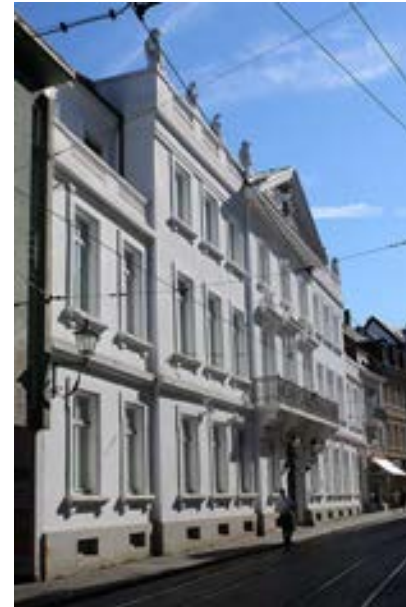
Salzstraße 17

Fassade des ehem. Sickingen Palais

Kulturdenkmal ist die Fassade des ehem. Sickingen Palais, später Großherzoglichen Palais; diese im Stil des Spätbarock und des frühen Klassizismus symmetrisch durch einen Mittelrisalit mit Dreiecksgiebelverdachung gegliedert bzw. der Haupttrakt zum Dach hin durch eine mit Skulpturen besetzte Steinbrüstung repräsentativ überhöht; errichtet 1770 von Michel d' Ixnard, 1944 zerstört und 1963 unter Verwendung von Originalteilen wieder aufgebaut. Das rückwärtige Gebäude ist erhaltenswert.

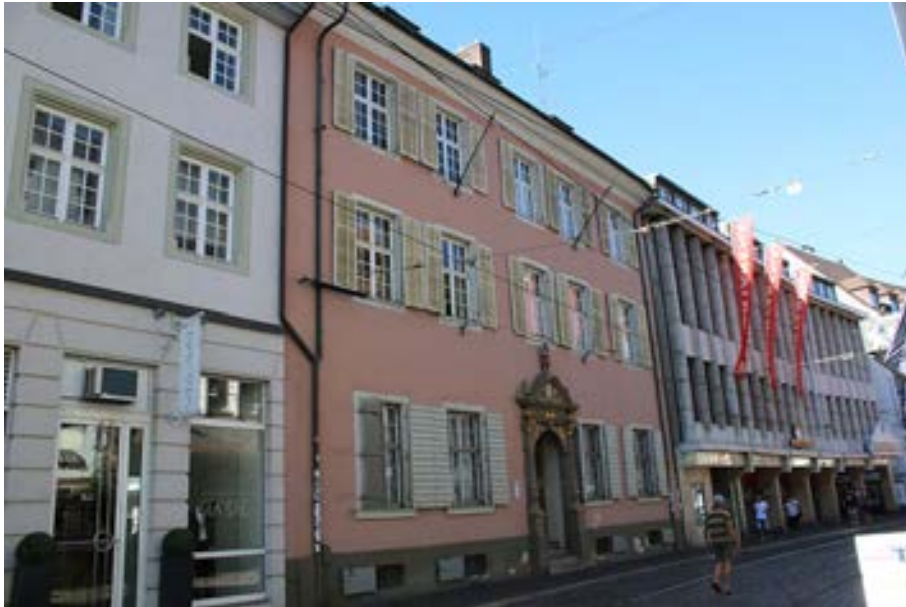
Salzstraße 18

Wohnhaus, Haus zum Herzog, heute Stadtarchiv

Dreigeschossiger Traufseitbau unter Satteldach; die fünfsichtige Putzfassade durch hohe Kreuzstockfenster mit Klappläden sowie mittig liegendes Renaissanceportal symmetrisch gegliedert und zum Dach hin durch profiliertes Traufgesims abgeschlossen; an der Hoffassade polygonaler Treppenturm anschließend; im Inneren wandfeste Ausstattung des 18. Jahrhunderts erhalten; im Kern 13. Jh. mit Veränderungen bis ins 20. Jahrhundert (Umnutzung zu Stadtarchiv und Erweiterung um modernen Magazinbau, siehe Grünwälderstr. 15).

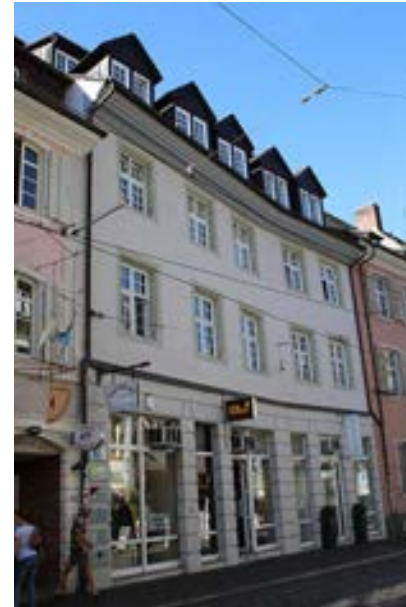
Salzstraße 20, Grünwälderstraße 17

Wohn- und Geschäftshaus, Haus zum roten Basler Stab

Sachgesamtheit bestehend aus Vorderhaus, Hof mit Galeriebebauung und Rückgebäude; das dreigeschossige, fünfsichtige Vorderhaus unter Satteldach zeigt einen leichten Fassadenknick, der "belegt", dass das Haus wohl im 16. Jh. aus zwei mittelalterl. Häusern zusammengelegt wurde (Besitz des Basler Domkapitels); in den OG haben sich straßenseitig profilierte Fensterlaibungen des 16. Jh. erhalten; mittelalterl. Substanz ist in den Kellern und Außenmauern erhalten; dem 18. Jh. entstammt das Traufgesims und im Inneren u.a. die Treppe.

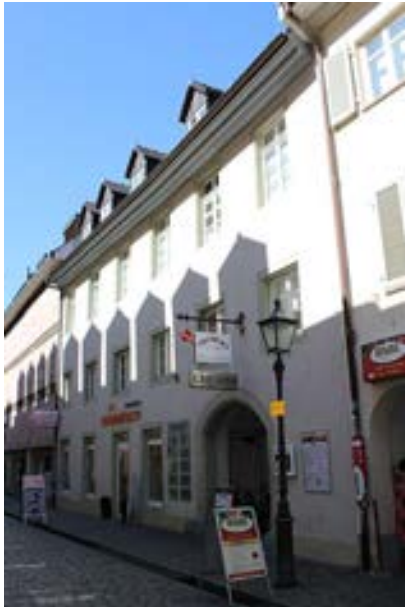
Salzstraße 20, Grünwälderstraße 17

Wohn- und Geschäftshaus, Haus zum roten Basler Stab

Sachgesamtheit bestehend aus Vorderhaus, Hof mit Galeriebebauung und Rückgebäude; das dreigeschossige, sechsachsige Rückgebäude Grünwälderstraße 17 (siehe Bild) zeigt eine schlichte Putzfassade mit additiver Fensterreihung, schlichten Gewänden sowie ein seitlich liegende segmentbogige Tordurchfahrt; zum Dach hin verläuft ein markantes profiliertes Traufgesims; eventuell älteres Lagergebäude im 18./19. Jh. aufgestockt und neu gestaltet und im 20. Jh. nur leicht überformt (u.a. Ladeneinbau).

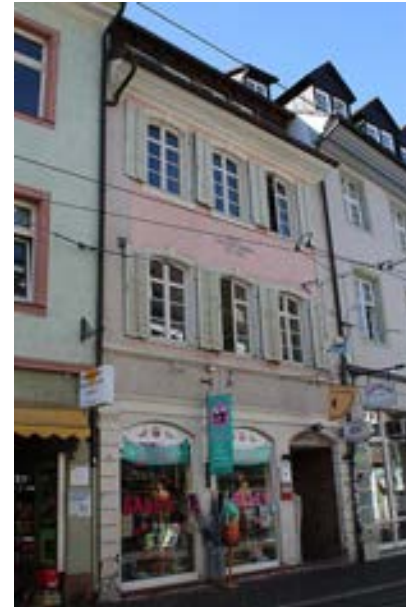
Salzstraße 22, Grünwälderstraße 19

Wohn- und Geschäftshaus, Haus zum blauen Storchen

Sachgesamtheit bestehend aus Vorderhaus und Rückgebäude; das Vorderhaus an der Salzstraße ein dreigeschossiger, dreiachsiger Satteldachbau mit spätbarocker Fassade mit segmentbogigen, profilierten Fenstergewänden und kräftigem Traufgesims; an der Hofseite gekahlte, spätgotische Fenstergewände und im Inneren wandfeste Ausstattung des 18./19. Jh. erhalten; charakteristisch ist v.a. der hochmittelalterliche Tiefkeller mit jüngerem Kreuzgratgewölbe und mehreren Erweiterungen nach hinten; erstmals schriftl. belegt 1460; 15.-19. Jh.

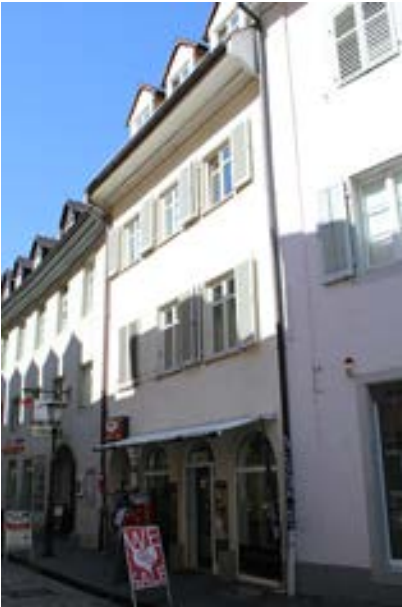
Salzstraße 22, Grünwälderstraße 19

Wohn- und Geschäftshaus, Haus zum blauen Storchen

Sachgesamtheit bestehend aus Vorderhaus und Rückgebäude; das Vorderhaus, Grünwälderstraße 19, ein dreigeschossiger Satteldachbau mit weitem Dachüberstand und jüngeren Gaupen; die schlichte Putzfassade im EG mit vier rundbogigen Öffnungen versehen, darunter der seitliche Hauseingang; die OG hingegen dreiachsig mit Fenstern mit Klappläden und Sprossenteilung; bez. 1785 (auf Rundbogenportal am erhaltenen Rest des Hinterhauses), das Vorderhaus im 19./20. Jh. u.a. durch Ladeneinbau überformt.

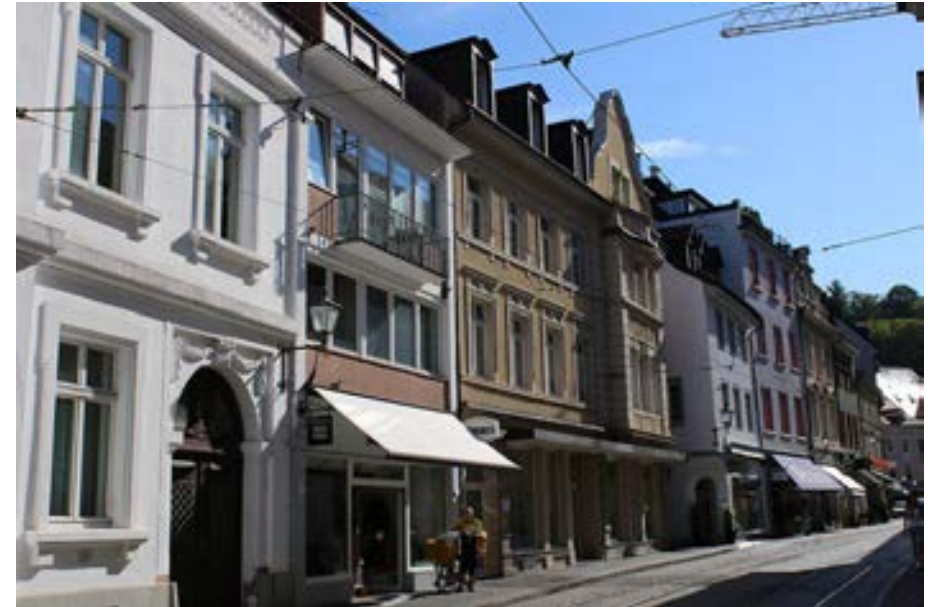
Salzstraße 23

Wohnhaus mit Laden

Schmaler, dreigeschossiger Stahlbetonskelettbau mit Satteldach mit Bandgaube; die Fassade entsprechend der Konstruktionsweise in den Obergeschossen durch horizontale Fensterbänder zwischen verputzten Brüstungsfeldern gegliedert; im 2. OG ein fast die gesamte Fassadenbreite einnehmender Balkon liegend, der zum Dach hin durch ein „Flugdach“ überfangen ist; um 1960 anstelle des 1944 zerstörten Vorgängerbaus errichtet und im EG leicht verändert.

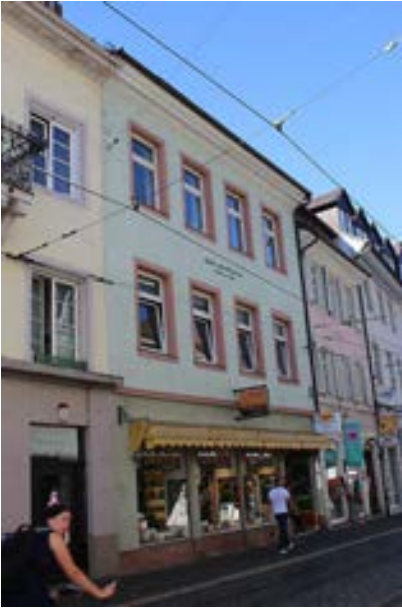
Salzstraße 24

Wohn- und Geschäftshaus, Haus zum Ehrstein

SGbestehend aus Vorderhaus und Rückgebäude; das Vorderhaus, ein dreigeschossiger Traufseitbau unter Satteldach; im EG jüngerer Ladeneinbau, darüber die Fassade im Habitus des 19. Jh. mit regelmäßig gereihten Fenstern und profiliertem Traufgesims erhalten; unter dem Gebäude befinden sich unterschiedliche Keller, die Aufschluss über die Baugeschichte geben; im Spätmittelalter Erweiterung nach hinten und Erhöhung um ein Stockwerk; wandfeste Ausstattung des 18./19. Jh. erhalten, im 20. Jh. Fassade vereinfacht.

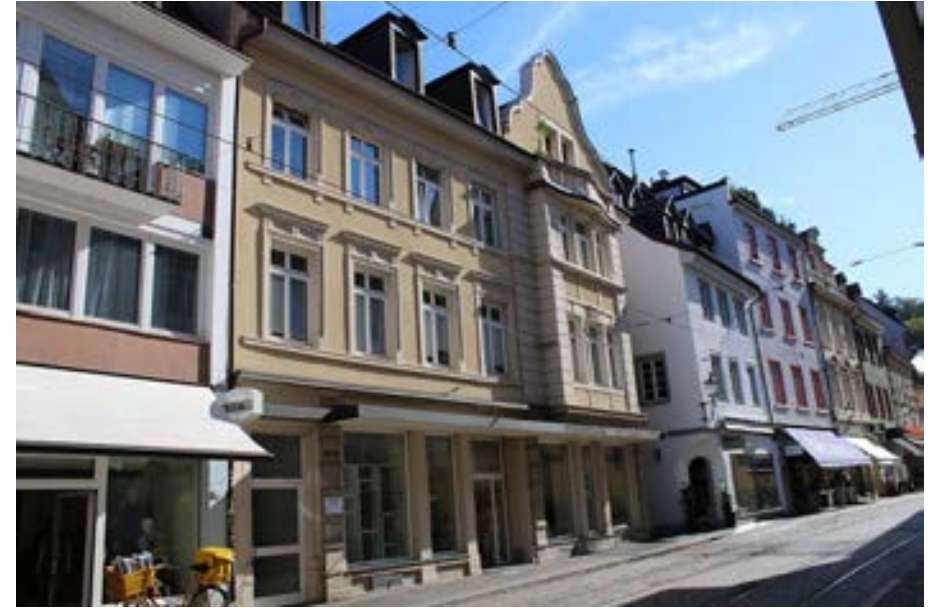
Salzstraße 25, 27

Keller

Kulturdenkmalstatus besitzen die Keller des 16./17. Jh. Das dreigeschossige, traufständige Gebäude an der Einmündung zur Augustinerstraße stehend und hier durch einen Eckrisalit mit Blendgiebelaufsatz betont; die Fassade verputzt, streng gegliedert und zum Dach hin von Traufgesims abgeschlossen; die stehenden Öffnungen durch Sohlbankgesimse zusammengefasst und mit aufwendigen Rahmungen v.a. im 1. OG versehen; err. 1906/1907 und in jüngerer Zeit das EG und das Dach (Gaupen) umgestaltet.

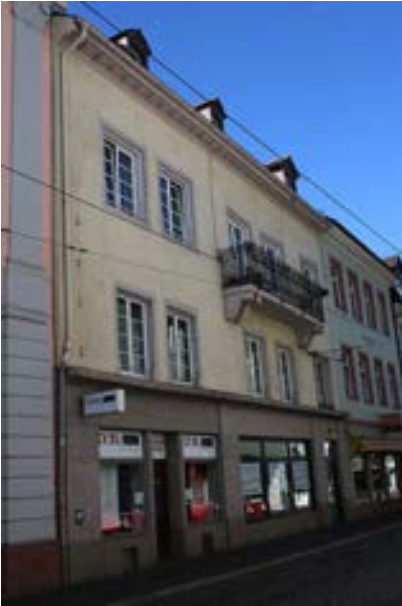
Salzstraße 26, Grünwälderstraße 23

Wohn- und Geschäftshaus, Haus zur Kuchlinsburg

Sachgesamtheit bestehend aus Vorderhaus, Hof und Rückgebäude; das Vorderhaus (Bild), ein dreigeschossiger Satteldachbau; die Achsenverteilung und Profilierungen der Fensterlaibungen (sowie die Keller) zeigen, dass zwei mittelalterliche Häuser wohl um 1600 zusammengelegt und mit einer einheitlichen Fassade versehen wurden; die Balkonkonsolen und das Traufgesims stammen aus dem frühen 19. Jh.; im Inneren ist u.a. wandfeste Ausstattung des 18. Jh. erhalten; erstmals belegt 1460; u.a. das EG ist modern umgestaltet.

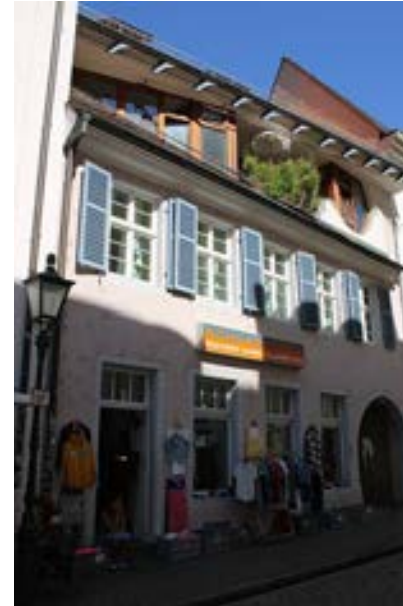
Salzstraße 26, Grünwälderstraße 23

Wohn- und Geschäftshaus, Haus zur Kuchlinsburg

Sachgesamtheit bestehend aus Vorderhaus, Hof und Rückgebäude; das ursprünglich zweigeschossige Rückgebäude Grünwälderstraße 23 (Bild) in den OG durch Kreuzstockfenster mit Sprossenteilung und Klappläden regelmäßig in vier Achsen gegliedert und zum modernen Dachgeschoss hin durch breites, profiliertes Traufgesims abgeschlossen; im EG seitlich liegendes Rundbogenportal; 15.-19. Jh. mit jüngeren baulichen Veränderungen (u.a. Ladeneinbau und Aufstockung).
