Historische Ortsanalyse Gesamtanlage Freiburg im Breisgau

Auftraggeber: Stadt Freiburg i.Br. & Landesamt für Denkmalpflege im Regierungspräsidium Stuttgart
Auftragnehmerin: Alexandra Baier, transform Bamberg (2016/2017, aktualisiert 01/2018)

Historische Ortsanalyse Gesamtanlage Freiburg im Breisgau Denkmalpflegerischer Werteplan

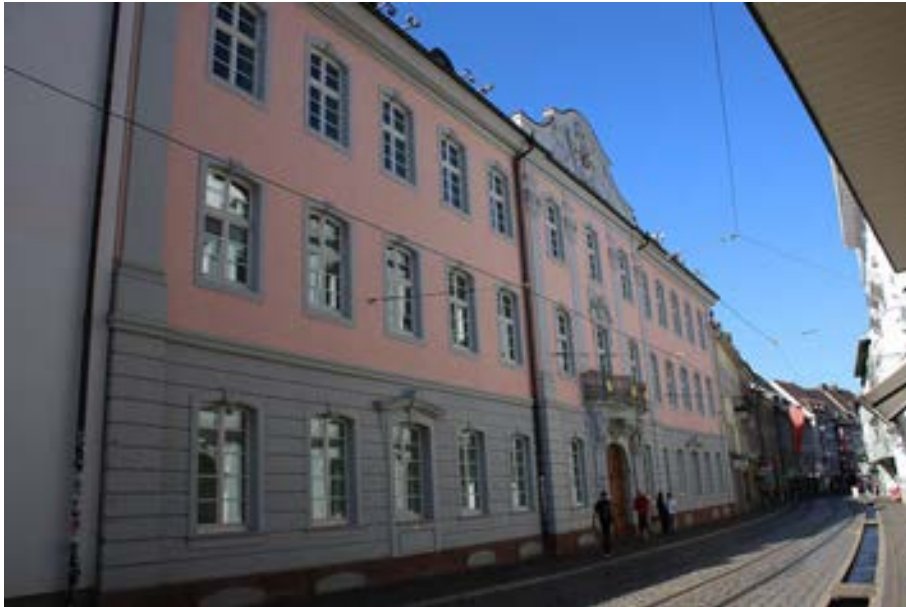
Salzstraße 28, 30

Fassade Deutschordenkommende

Kulturdenkmal ist die Fassade der ehem. Deutschordenskommende; dieses Palais 1768 durch den Baumeister Franz Anton von Bagnato im Wiener Barockstil für den Komtur des Deutschen Ritterordens Anton Freiherr von Rotenberg erbaut, 1805 säkularisiert und danach in Staatsbesitz übergegangen; 1944 zerstört und zwischen 1984-1986 die Fassade wieder aufgebaut bzw. rekonstruiert. Der Hauptstrakt selbst ist erhaltenswert. Das Gebäude beherbergt heute eine Außenstelle des Oberlandesgerichts Karlsruhe.

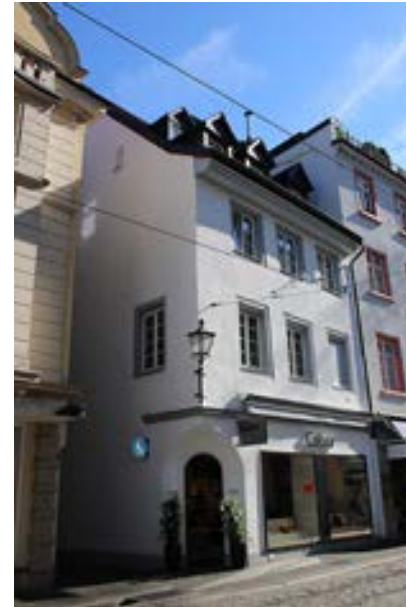
Salzstraße 29

Wohn- und Geschäftshaus, Haus zur kalten Luft

Sachgesamtheit bestehend aus Vorderhaus, Rückgebäude, Hofmauer und Hof; das Vorderhaus (Bild) dreigeschossig mit Satteldach, an der Einmündung der Augustinergasse stehend; die dreiachsige Hauptfassade verputzt und teilweise mit gekehlten Fenstergewänden versehen; unter dem Vorderhaus ein tiefer gewölbter Keller liegend; erstmals erwähnt 1460; 15.-19. Jh. mit jüngerem Ladeneinbau mit auffälligem Eckzugang mit breitem, gekehltem Gewände zudem Dachausbau in Form von zwei Gaupenreihen.

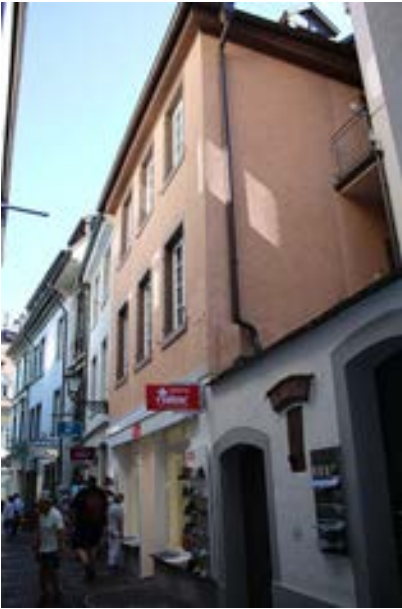
Salzstraße 29

Wohn- und Geschäftshaus, Haus zur kalten Luft

Sachgesamtheit bestehend aus Vorderhaus, Rückgebäude, Hofmauer und Hof; das Rückgebäude in der Augustinergasse (Bild), ein dreigeschossiger Traufseitbau mit steilem, abgewalmten Satteldach; schlichte, dreiachsige Putzfassade des 19. Jh. mit hochrechteckigen Fensteröffnungen und modernem Ladeneinbau im EG; nach Süden hin die Hofmauer anschließend, darin zwei segmentbogige Türgewände liegend, darin ein Wappenstein von 1619 und eine Kanonenkugel eingemauert; 15.-19. Jh. mit jüngeren Überformungen.

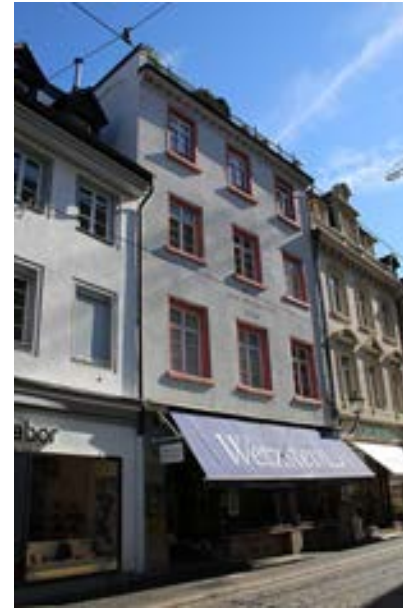
Salzstraße 31, Augustinergasse 2

Wohn- und Geschäftshaus, Haus zum Wetzstein

Auf einem winkelförmigen Grundstück stehende Sachgesamtheit aus Vorderhaus und Rückgebäude; das Vorderhaus an der Salzstraße viergeschossig mit schlichter Putzfassade mit geschossweise niedriger werdenden Fensteröffnungen mit geraden Sohlbänken; in den OG teilweise gekahlte Fenstergewände bzw. im Inneren Stuckdecken erhalten; an der Straßenseite zweigeschossiger Tiefkeller liegend; erstmals erwähnt 1460 mit weiteren Veränderungen bis in 19./20. Jh., u.a. Aufstockung um ein Geschoss im 19. Jh.

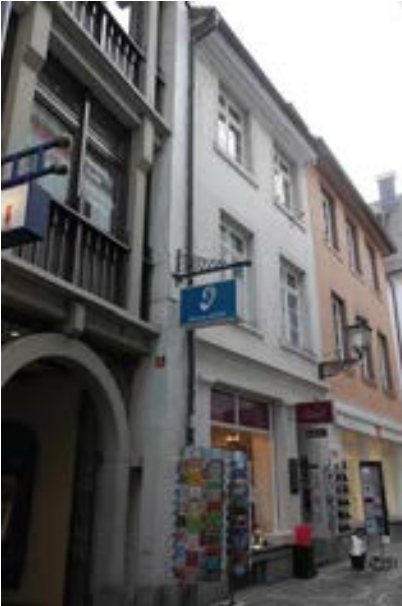
Salzstraße 31, Augustinergasse 2

Wohn- und Geschäftshaus, Haus zum Wetzstein

Sachgesamtheit bestehend aus Vorderhaus und Rückgebäude; das Rückgebäude in der Augustinergasse (Bild), ein dreigeschossiger Traufseitbau mit steilem, abgewalmtem Satteldach; schlichte, zweiachsige Putzfassade des 19. Jh. mit hochrechteckigen Fensteröffnungen und modernem Ladeneinbau im EG; 15.-19. Jh. mit jüngeren Überformungen.

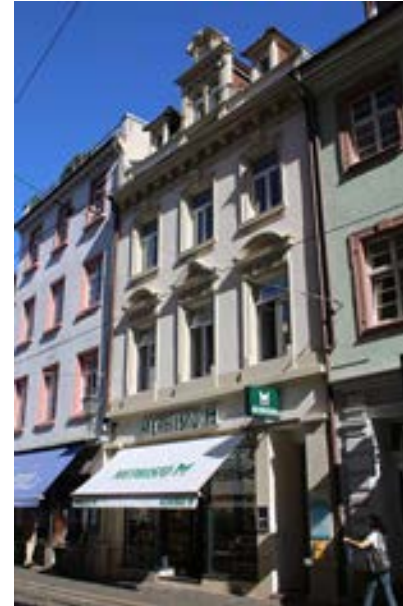
Salzstraße 33

Wohn- und Geschäftshaus, Haus zum Kompass

Sachgesamtheit bestehend aus Wohn- und Geschäftshaus mit Rückgebäude und Innenhof; das Vorderhaus (Bild), ein dreigeschossiger Satteldachbau mit reich dekoriertem Zwerchhaus; die dreiachsige Fassade in den OG im Stil der Zeit um 1890 gestaltet mit architektonischer Rahmung der Fenster, Betonung des Hauptgeschosses und der Fassadenmitte sowie mit abschließendem Konsolfries; im zeitgleich gestalteten Treppenhaus Tondo mit Gutenberg-Büste; die Gebäudesubstanz ist spätmittelalterlich (u.a. Keller); erstmals erwähnt 1460.

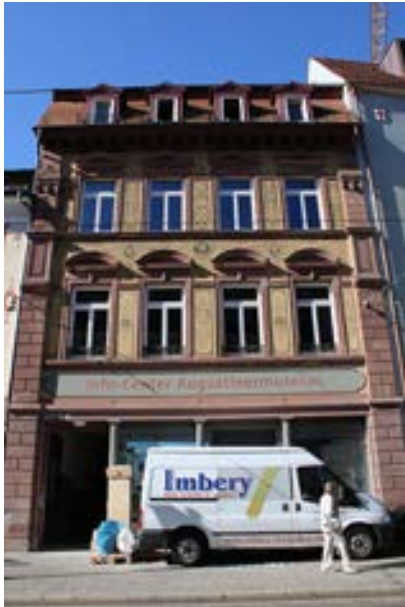
Salzstraße 34

Info-Center Augustinermuseum, Haus zum (kleinen) Kamel

Sachgesamtheit bestehend aus Vorderhaus, rückwärtigem Hof und Rückgebäude, das an die Stadtbefestigung grenzt; das Vorderhaus dreigeschossig mit Mansardgiebeldach; die vierachsige Fassade im Stil des 19. Jh. mit schlanken, gusseisernen Säulen im EG und rustizierten, seitlichen Pilastern versehen; die OG-Fassade reich verziert durch Fenster mit plastischen Verdachungen und grafisch-ornamentalen Malereien; die Bausubstanz ist mittelalterlich; das Gebäude erstmals erwähnt vor 1457; 15.-19. Jh.

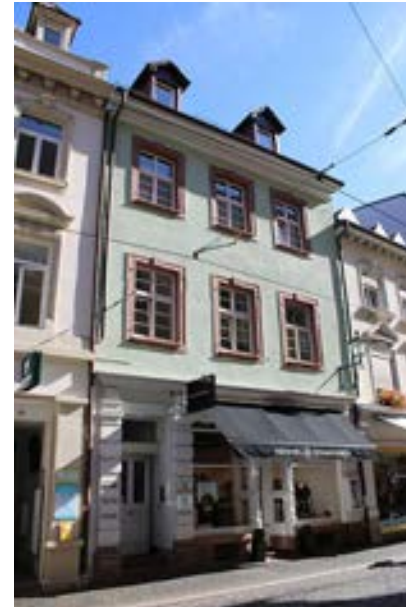
Salzstraße 35

Wohn- und Geschäftshaus, Haus zum weißen Strauß

Sachgesamtheit bestehend aus Wohn- und Geschäftshaus mit Galerie, Hof und Hinterhaus; das Vorderhaus ein dreigeschossiger Traufseitbau unter Satteldach; EG-Gestaltung des späten 19. Jh. mit plastisch rustiziertem Eingangsportale und Ladenlokal mit hölzernen Rahmungen; die OG im Stil des 18. Jh. mit geohrten, mit Keilstein besetzten Fenstergewänden und profiliertem Traufgesims gestaltet; mittelalterliche Substanz erhalten, u.a. der Keller mit zwei Geschossen im vorderen Bereich und eingeschossiger Erweiterung; erstmals erwähnt 1460.

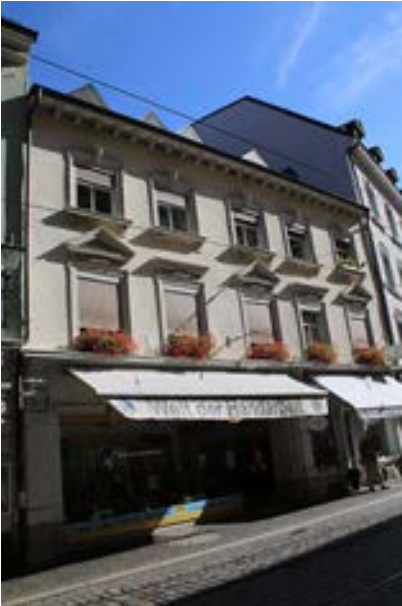
Salzstraße 37, 39

Wohn- und Geschäftshaus, u.a. Haus zur blauen Lilie

Wohn- und Geschäftshaus aus ursprünglich zwei Häusern, dem Haus zur blauen Lilie und dem Haus zum schwarzen Ochsen; dreigeschossiger, fünfschiger Satteldachbau; im EG moderner Ladeneinbau, die OG-Fassade allerdings noch im Habitus des 19. Jh. erhalten mit plastisch ausgebildeten Fensterverdachungen im Hauptgeschoss; erstmals erwähnt 1460 und wohl erst gegen Ende des 19. Jh. hinter neu gestalteter Fassade zusammengefasst; im 20. Jh. Einbau neuer Fenster, Umgestaltung EG-Fassade u.a.

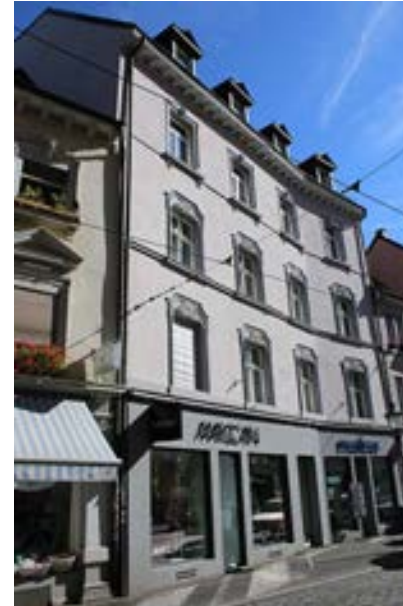
Salzstraße 41, 43

Wohn- und Geschäftshaus, u.a. Haus zur Leiter

Wohn- und Geschäftshaus ursprünglich aus zwei Häusern, dem Haus zur Leiter und dem Haus zur kleinen Leiter; viergeschossiger Satteldach mit rückwärtiger Abwalmung (im Westen); dem Fassadenknick entspricht im Keller eine Trennmauer; um 1860 die Gebäude zusammengefasst, aufgestockt und mit einer einheitlichen Fassadengestaltung mit reich dekorierten Fensterrahmen versehen; im 1. und 2. OG Fenster mit geschnitzten Kreuzstöcken und Masken; erstmals erwähnt 1339; 14.-19. Jh. mit modernem Ladeneinbau.

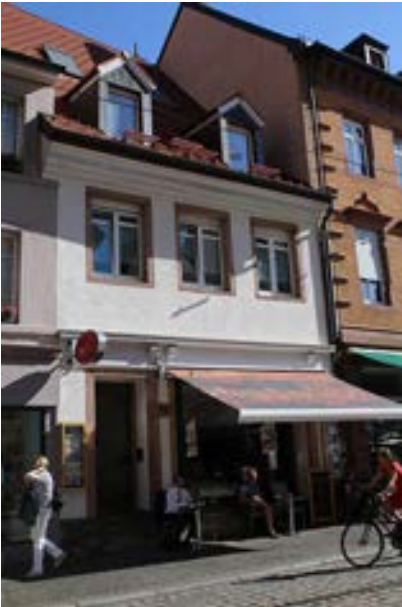
Salzstraße 45

Wohn- und Geschäftshaus, Haus zum Marstall

Sachgesamtheit bestehend aus Wohn- und Geschäftshaus, Galerie, Hof und Rückgebäude; das Vorderhaus, ein schmaler, zweigeschossiger Satteldachbau mit Gaupen; die Fassade trotz Ladeneinbau weitgehend im Habitus des 19. Jh. erhalten mit Konsolen gestütztem Gurt- und kräftig profiliertem Traufgesims; die drei hochrechteckigen Fensteröffnung sitzen hoch und zeigen schlichte Sandsteingewände; tiefer mittelalterlicher Vorderkeller, der bereits früh nach hinten erweitert wurde; erstmals erwähnt 1460; 15. - 19. Jahrhundert.

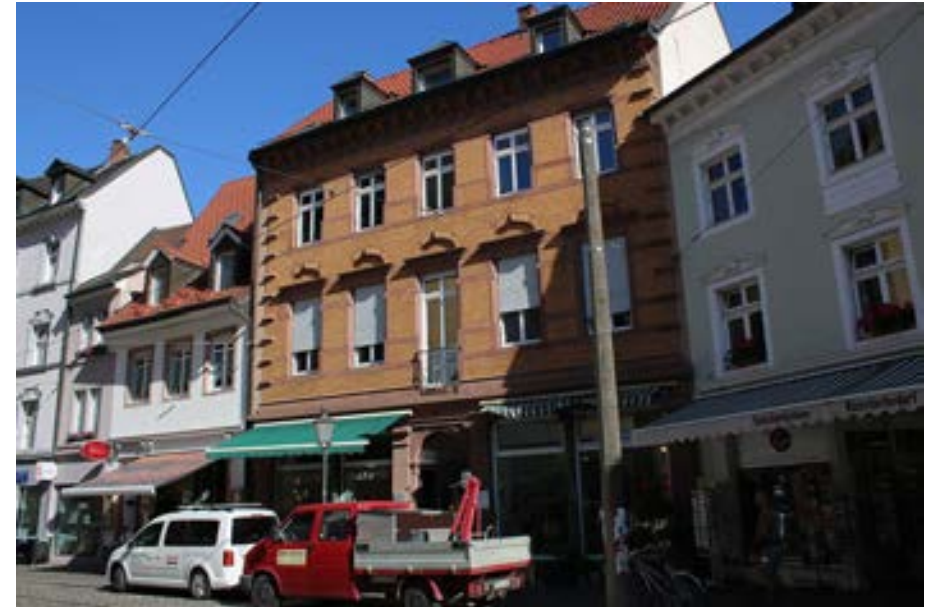
Salzstraße 47

Wohn- und Geschäftshaus, Haus z. kleinen roten Ochsen

Dreigeschossiger Satteldachbau mit Gaupen; das ursprünglich aus zwei Gebäuden bestehende Anwesen um 1890 umgebaut und die Fassade aus Haustein und Klinker im Stil der Zeit neu gestaltet; die Mittelachse durch Rundbogenportal mit Pilastergliederung betont bzw. an der Rückseite barockes Portal liegend; im EG sind an den Ladenlokalen noch gusseiserne Säulen erhalten bzw. im inneren die Keller der beiden "Vorgängerbauten"; diese erstmals erw. 1460; in jüngerer Zeit Fenster und Balkon neu eingebaut.

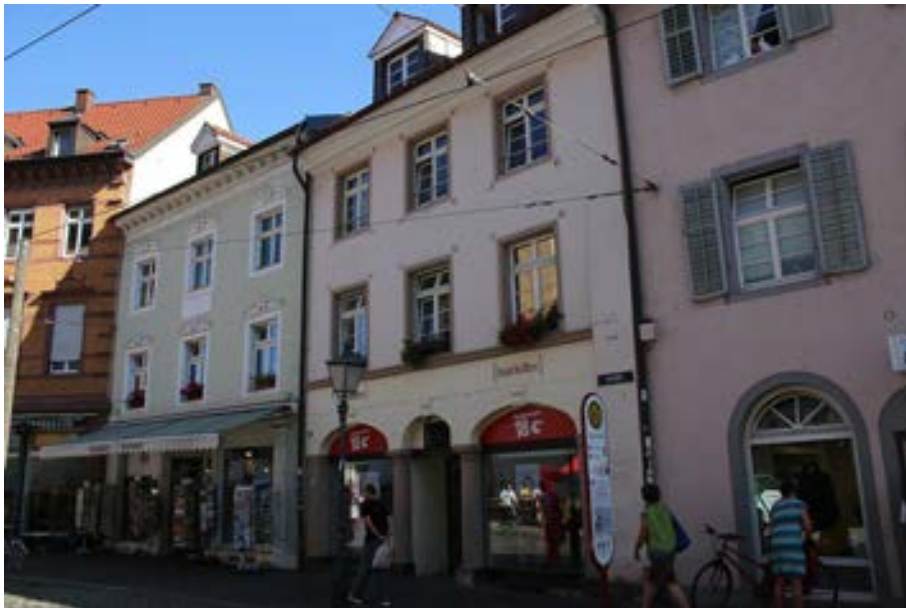
Salzstraße 49, 51, Herrenstraße 60, 62

St. Antoni-Haus, ehem. Kloster mit Kapelle

Sachgesamtheit zwischen Salz- und Herrenstraße und damit in einem Bereich der bereits Baustrukturen aus der Zeit vor der Stadtgründung aufweist; 1347 Ersterwähnung als Domizil des Antoniterordens; im Gebäude Salzstraße 51 (mit maßwerkverziertem Glockengiebel) vermutlich einst die Ordenskirche liegend (bis 1790); das Kloster 1630/40 aufgegeben und von der Stadt in ein Pfründhaus umgewandelt; die überkommenen Gebäude jeweils dreigeschossig, dreiaxsig mit Fassaden im Habitus des 19. Jh. und jüngeren Ladeneinbauten im EG.

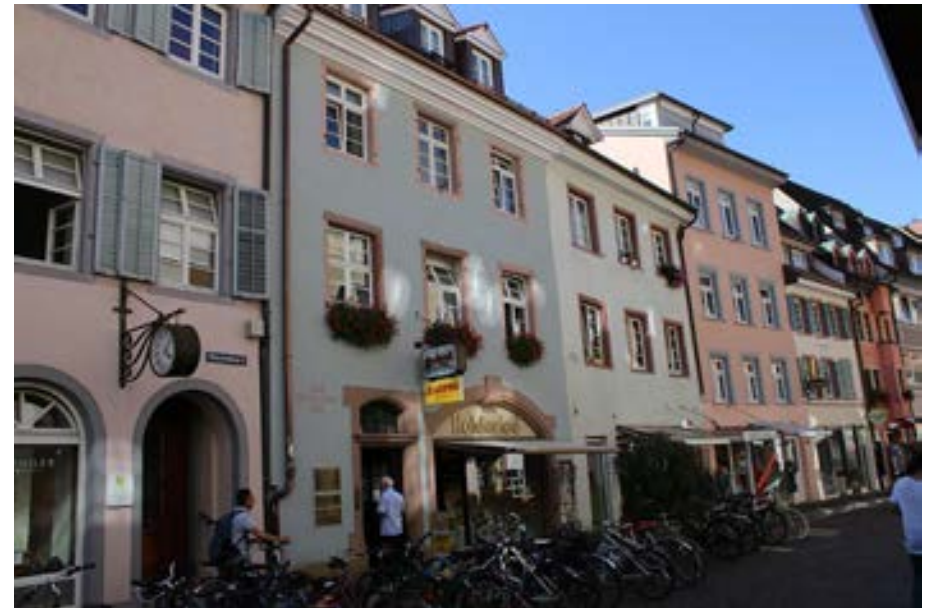
Salzstraße 49, 51, Herrenstraße 60, 62

St. Antoni-Haus, ehem. Kloster mit Kapelle

Sachgesamtheit zwischen Salz- und Herrenstraße. Herrenstraße 60, 62 (Bild) zwei verputzte, dreigeschossige Satteldachbauten mit jüngeren Gaupen und streng gereihten Fenstern mit profilierten Sandsteingewänden und Sprossenteilungen; im EG jeweils jüngere Ladeneinbauten liegend; die Ladenfassade bei Nr. 62, ebenso wie der Hauseingang, in Form einer breiten Sandsteinrahmung der Zeit um 1900 aufwendig gestaltet.

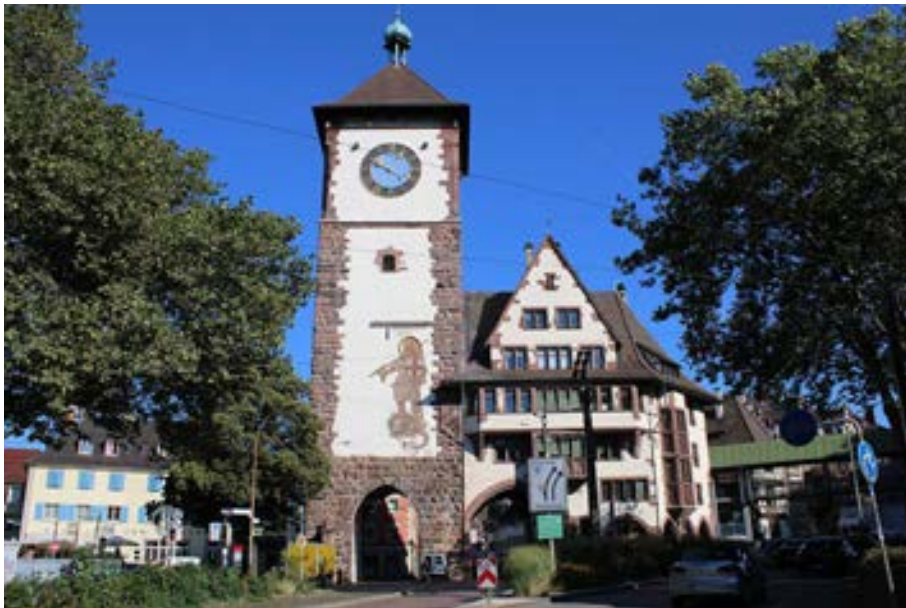
Schlossbergring 02 (bei)

Stadttor, Schwabentor

Am südöstlichen Stadteingang stehender Torturm auf annähernd quadratischem Grundriss mit Bossenmauerwerk und Zeltdach mit schlanker Laterne; err. Mitte des 13. Jh. als Bestandteil der mittelalterlichen Stadtbefestigung und 1901 von Carl Schäfer aufgestockt und um das historisierende Wohn- und Geschäftshaus Oberlinden 25/Schlossbergring 2 im Sinne eines Gesamtkunstwerks baulich und gestalterisch erweitert; diese Aufstockung 1953 teilweise wieder abgetragen. Das sog. Georgsbild schuf Fritz Geiges im Jahr 1903.

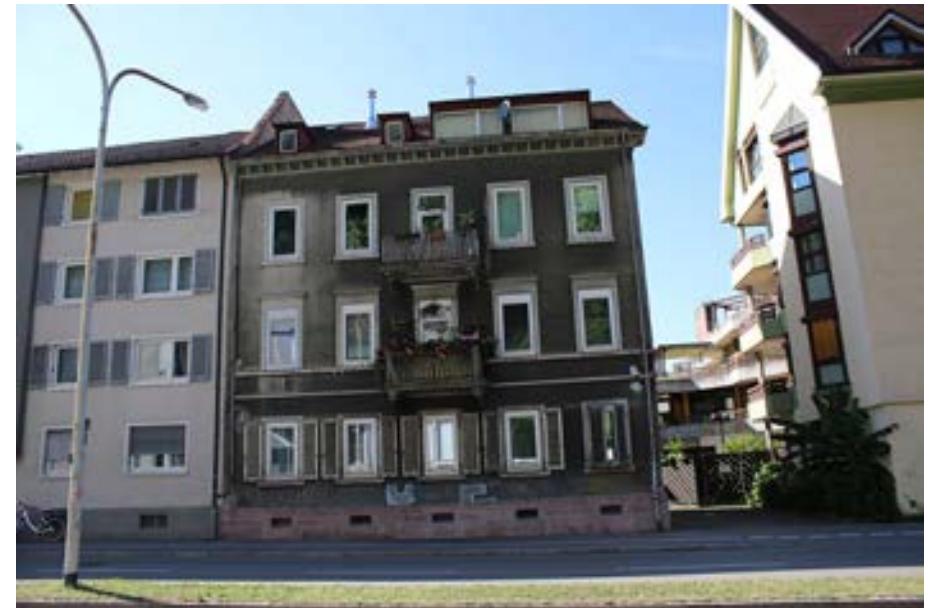
Schlossbergring 30

Wohnhaus

Dreigeschossiger Traufseitbau unter Satteldach; die fünfachsige Hauptfassade durch mittig liegende Balkone symmetrisch gegliedert; der Sockel in Sandstein ausgeführt, die restliche Fassade verputzt und durch hochrechteckige Fenster, Gurtgesimse und ein Traufgeims mit Konsolfries gestaltet; das 1. OG als Hauptgeschoss ausgeführt und die Fenster hier mit geraden Verdachungen bzw. aufwendigeren Rahmungen versehen; errichtet mit Ausbau des Schlossbergrings um 1875 und im 20. Jh. u.a. Dachausbau mit Gauben und Einbau neuer Fenster.

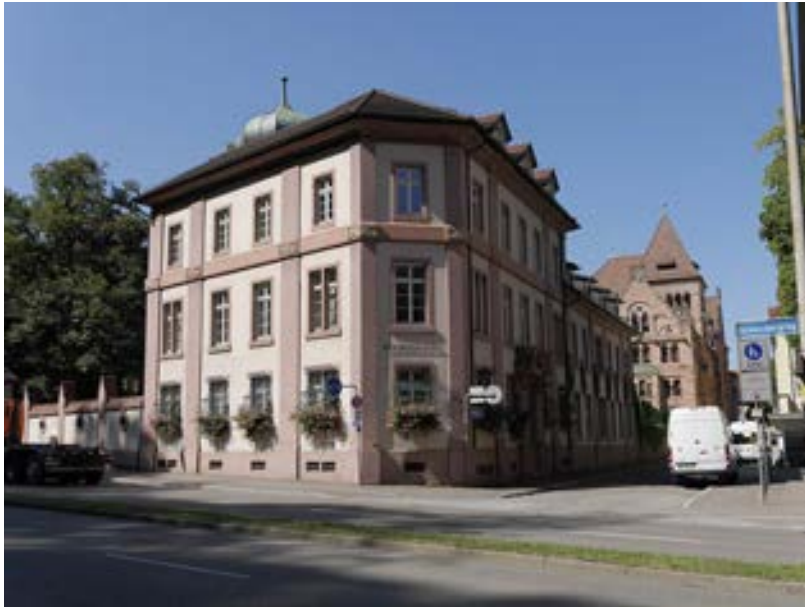
Schoferstraße 04

Neue Münsterbauhütte

Sachgesamtheit bestehend aus mehreren, um einen Innenhof gruppierten Verwaltungs- und Werkstattgebäuden samt Einfriedungsmauer, die 1910 vom Münsterbauverein erworben und umgestaltet wurden; das Hauptgebäude (Bild), zwei- bzw. dreigeschossig mit flach abgewalmtem Dach; die zum Schlossberggring hin abgeschrägte Fassade im Habitus des 18. Jh. durch streng gereimte Fensterachsen, Lisene und reich verziertes Eingangsportal gestaltet bzw. durch Gitter und Bauplastik zusätzlich akzentuiert; err. 1910.

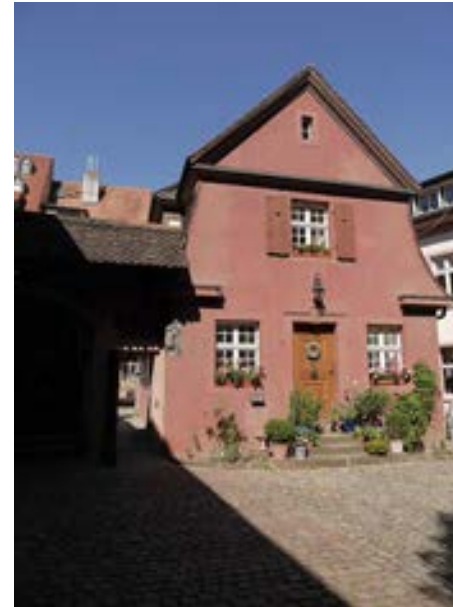
Schoferstraße 04

Neue Münsterbauhütte

Teil der Sachgesamtheit Neue Münsterbauhütte ist das eingeschossige Hofgebäude (Bild): dieses ebenfalls in neobarockem Stil gestaltet und entsprechend mit steilem Mansardgiebeldach mit Dreiecksrahmung ausgeführt; die Fassade verputzt und giebelseitig durch Sprossenfenster und ein mittig liegendes Portal mit Keilsteinrahmung und Außenstufen symmetrisch gegliedert; errichtet um 1910. Die auf Höhe Konviktstraße stehende Turmhelm eines Treppenturms des Münsters (bez. 1909) ist erhaltenswert.

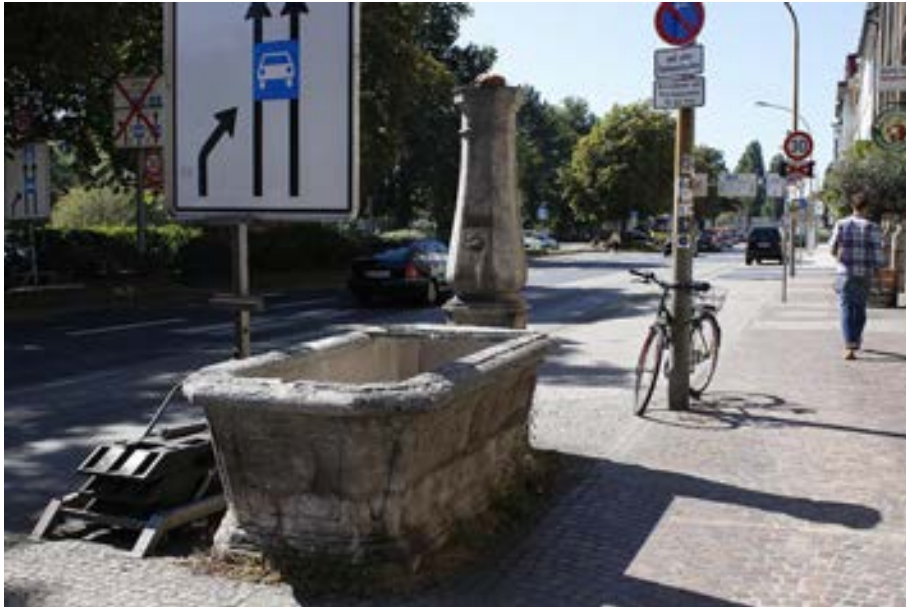
Brunnen

Auf Höhe Kaiser-Joseph-Straße/Ecke Schreiberstraße stehender Brunnen aus Muschelkalk mit rechteckigem Trog und freistehender Brunnensäule; aufgestellt 1862 im Zuge der Errichtung der Uferbebauung.

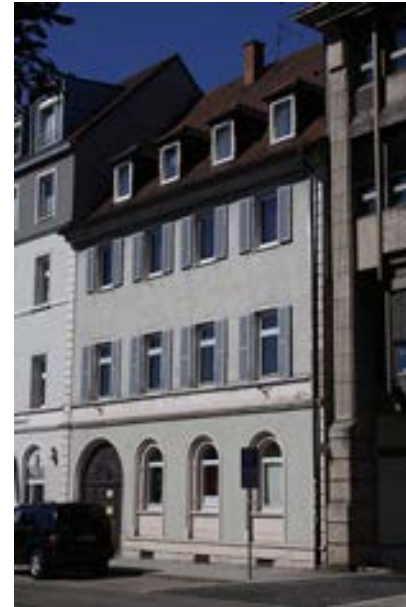
Schreiberstraße 06

Wohnhaus

Dreigeschossiges, traufständiges Tordurchfahrtshaus unter Satteldach; die Putzfassade mit strenger klassizistischer Achsenreihung und betonter Geschossgliederung; im Sockel- bzw. Erdgeschoss rundbogige Öffnungen, darüber im Haupt- und 1. OG rechteckige Fensteröffnungen mit Klappläden liegend; um 1840 im Zuge der Anlage der Stephanievorstadt erbaut und im 20. Jh. im Detail leicht verändert (Einbau neuer Fenster, Dachausbau mit Gaupen u.a.).

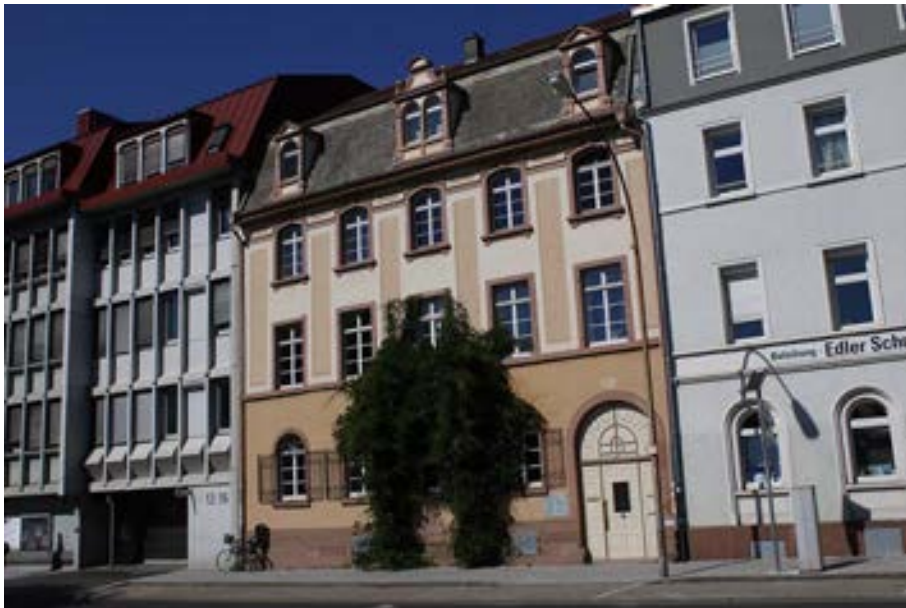
Schreiberstraße 10

Wohnhaus

Dreigeschossiges, traufständiges Tordurchfahrtshaus unter Mansardgiebeldach mit Dachhäuschen; die fünfschichtige Putzfassade mit strenger Achsenreihung; das Sockel- bzw. Erdgeschoss mit rundbogigen Öffnungen versehen und hier das bauzeitliche hölzerne Tor mit Gekürze sowie die Fensterläden erhalten; darüber die hohen Rechteckfenster durch durchlaufendes Sohlbankgesims bzw. die Segmentbogenfenster im 2. OG auf Sturzhöhe durch Sandsteinband zusammengefasst; um 1840 im Zuge der Anlage der Stephanievorstadt erbaut.

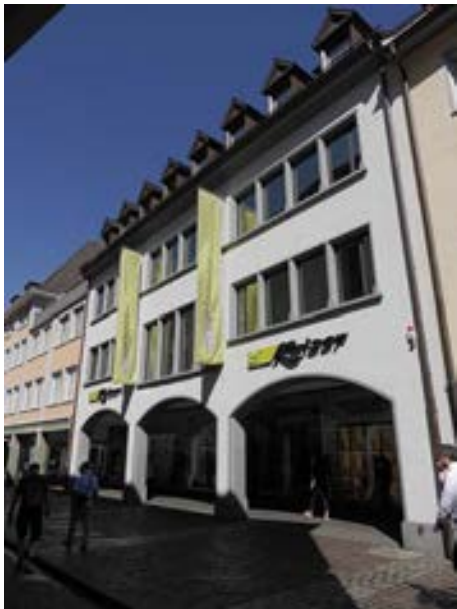
Schusterstraße 01

Wohn- und Geschäftshaus

Breitgelagerter, dreigeschossiger Traufseitbau mit Satteldach mit enger Gaupenreihe; das EG durch drei weit gespannte, segmentbogige Arkaden geöffnet, darüber die verputzte Lochfassade durch fünfteilige Gruppenfenster mit kastenartigen Rahmungen ebenfalls dreiachsig gegliedert; erbaut 1950 von Architekt Hugo Hauber und in seiner Gestalt ein bis heute beispielhaftes Gebäude für den frühen Wiederaufbau.

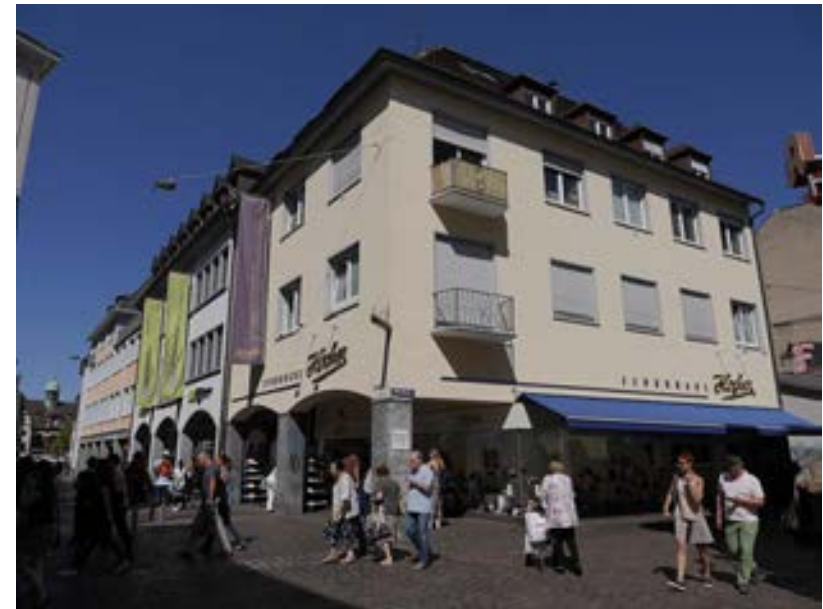
Schusterstraße 03

Wohn- und Geschäftshaus

An der Einmündung der Eisenstraße stehendes dreigeschossiges Eckgebäude unter Walmdach mit weitem Dachüberstand und Gaupen; das EG zur Schusterstraße durch zwei segmentbogige Arkaden geöffnet, darüber schlichte Lochfassade mit querrrechteckigen Öffnungen und zwei übereinander liegenden, seitlichen Balkonen mit bauzeitlichen Gittern; über dem Ladengeschoss der originale Schriftzug (Metalllettern) erhalten; um 1950 errichtet und bis auf die Umgestaltung im EG weitgehend unverändert erhalten.

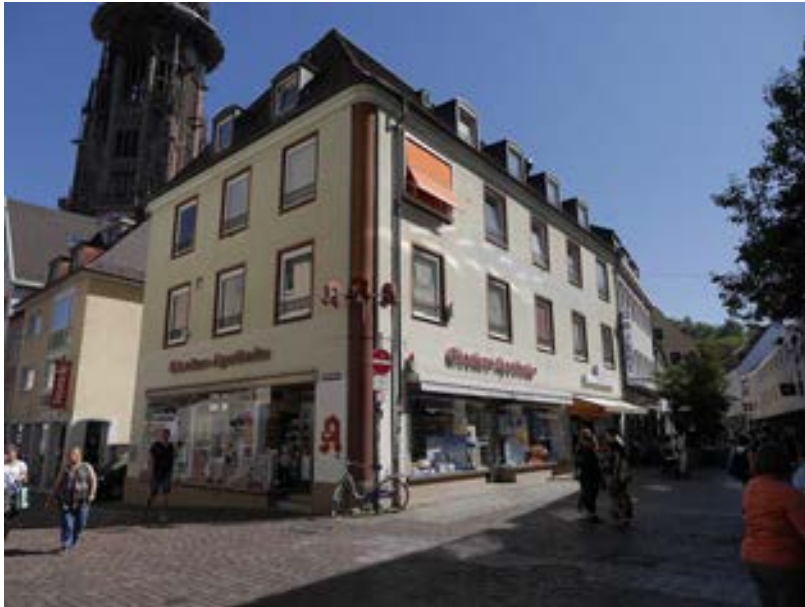
Schusterstraße 05

Wohn- und Geschäftshaus

An der Einmündung der Eisenstraße stehendes dreigeschossiges Eckgebäude unter steilem Walmdach; das EG durch Schaufenstereinbauten verändert; darüber die schlichte Putzfassade durch hohe Rechteckfenster regelmäßig in 3: 5 Achsen gegliedert; an bauzeitlichen Details haben sich die abgerundete Gebäudeecke bzw. das Traufgesims erhalten, ebenso die filigranen, niedrigen Fenstergitter in den Obergeschossen; erbaut in den frühen 1950er Jahren, nachträglich v.a. im EG verändert.

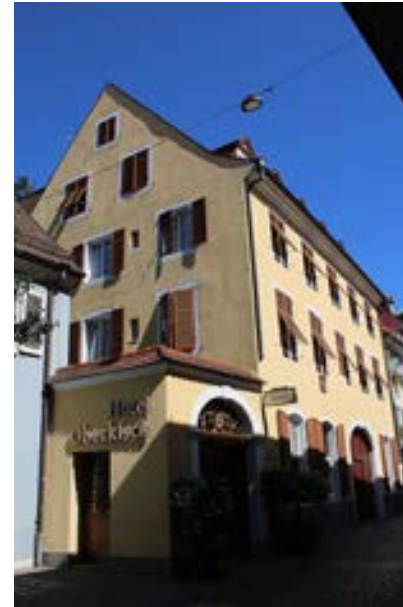
Schusterstraße 11

Hotel, ehem. Marstall des Großherzogl. Palais

Dreigeschossiger Traufseitbau unter Satteldach; die Fassade verputzt und regelmäßig durch hochrechteckige Fenster gegliedert; die beiden unteren Geschosse noch aus Zeit als Marstall stammend mit hohem Rundbogentor, Wappenstein des Bauherrn Baron von Sickingen und Brunnen; dieser befindet sich innerhalb des kleinen seitlichen Torbaus, der wiederum eine mittelalterliche Gasse überbaut; um 1775 anstelle von zwei älteren Häusern als Marstall errichtet; 1945 stark zerstört bzw. im Zuge des Wiederaufbaus um ein Geschoss erhöht.

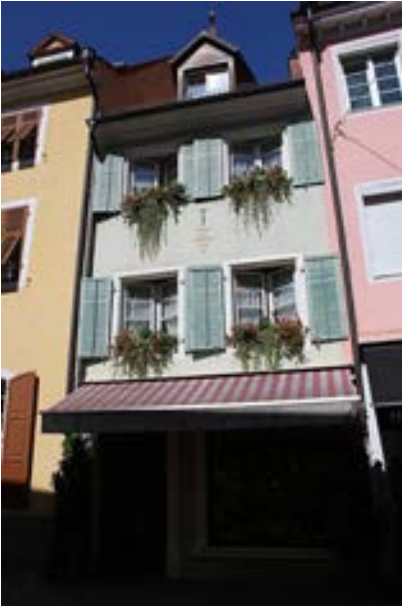
Schusterstraße 13

Wohnhaus mit Laden, Haus zum Nepper bzw. zum Bohrer

Schmaler, dreigeschossiger Satteldachbau; im EG kleiner Ladeneinbau und seitlicher Hauseingang liegend; die Fassade in den Wohngeschossen durch hochrechteckige Fenster mit Klappläden versehen und zum Dach hin von kräftigem Traufgesims abgeschlossen (18. Jh.); an mittelalterlicher Bausubstanz hat sich u.a. der zweigeschossige Tiefkeller erhalten, neben einem verbauten Gewände des 16. Jh.; erstmals erwähnt 1460, im 16. Jh. erweitert und im 18.-20. Jh. leicht umgestaltet (u.a. Ladeneinbau, Dachausbau). Der Hinterhof ist überbaut.

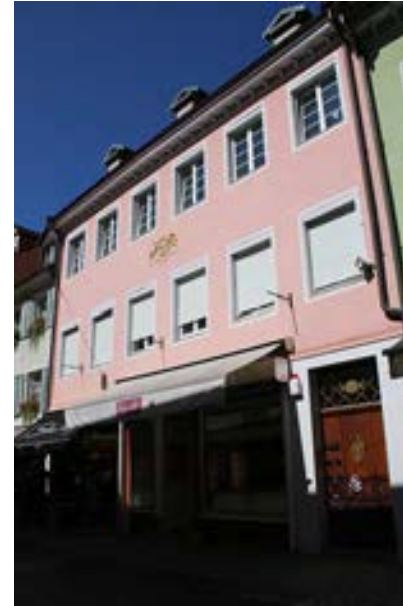
Schusterstraße 15

Wohn- und Geschäftshaus, Haus zum Glücksrad/zur Sense

Dreigeschossiger Satteldachbau; im EG jüngerer Ladeneinbau und seitlicher Hauseingang mit Oberlichttüre; die Putzfassade in den OG regelmäßig in sechs Fensterachsen gegliedert und zum Dach hin durch Konsolfries abgeschlossen; 1785 zwei mittelalterliche Häuser des 15. Jh. zusammengelegt, neu gestaltet bzw. mit neuer Innenausstattung versehen (u.a. mit aufwendigem Treppenhaus); die Außenmauern, die Trennmauer in Keller und EG sowie der Tiefkeller stammen aus mittelalterlicher Zeit.

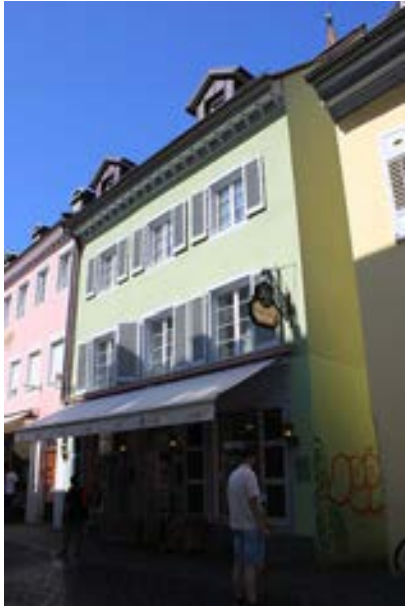
Schusterstraße 17

Wohn- und Geschäftshaus, Haus zum Rappen

An der Einmündung der Kaufhausgasse stehender dreigeschossiger Satteldachbau mit zum Treppenhaus umgewandeltem Hinterhof; die Fassade zur Schusterstraße im Habitus der Zeit um 1800 mit strenger Gliederung der Fensterachsen und abschließendem Konsolfries; an der Seitenfassade zwei gekehlte Kreuzstockfenster mit Mittelstützen und im Inneren u.a. der hochmittelalterliche Tiefkeller sowie wandfeste Ausstattung der 2. H. des 18. Jh. erhalten; erstmals erwähnt 1359, im 20. Jh. u.a. Ladenein- bzw. Dachausbau.

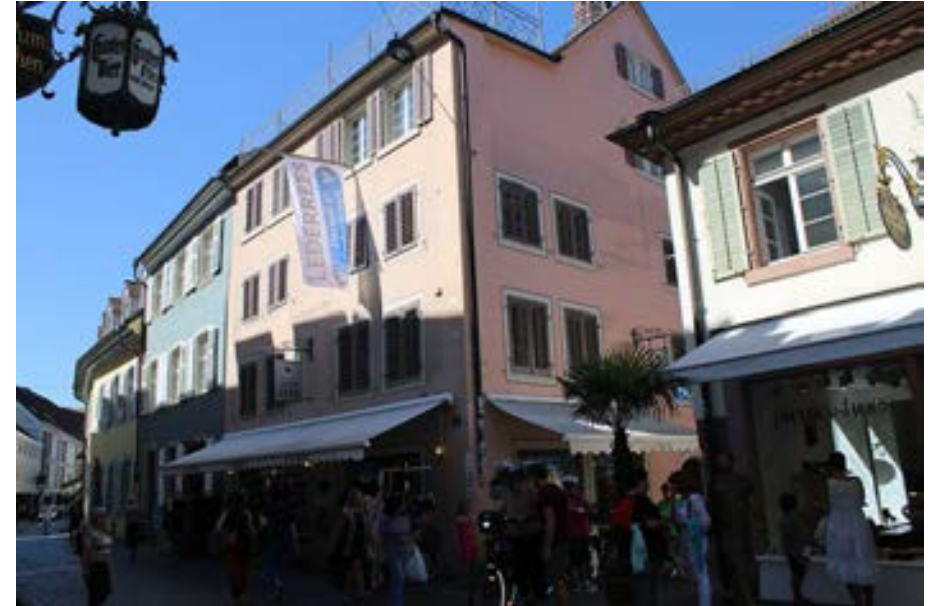
Schusterstraße 23

Wohn- und Geschäftshaus, Haus zum hinteren Rohr

An der Einmündung der Buttergasse stehender drei- bzw. viergeschossiger Satteldachbau; im EG jüngerer Ladeneinbau, die Putzfassade in den OG durch paarweise geordnete Fenster mit Klappläden streng gegliedert; deren Gewände mit Abfasung und Kehlung stammen wie auch das Seitenportal aus dem 16. Jh.; die Innengestaltung des 18. Jh. (u.a. Stuckdecken) ist erhalten, wobei mit noch älterer Ausstattung zu rechnen ist; der hochmittelalterl. Keller mit charakter. Geviert zeugt vom hohen Gebäudealter; erstm. erw. 1469, im 19. Jh. aufgestockt.

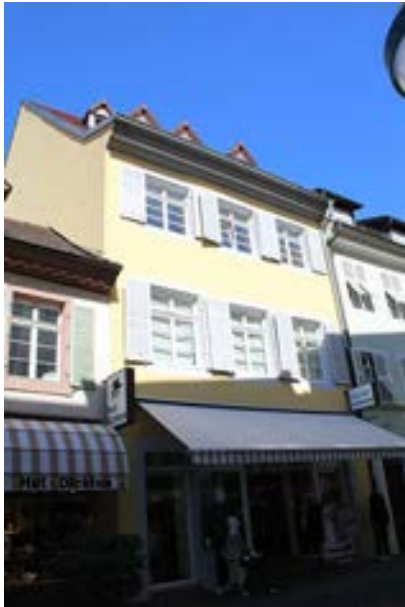
Schusterstraße 27, Münsterplatz 32

Wohn- und Geschäftshaus, Haus zum Löffelberg

Sachgesamtheit bestehend aus Wohn- und Geschäftshaus an der Schusterstraße, teilweise überbautem Innenhof und Rückgebäude am Präsenzgässle; das Vorderhaus (Bild), ein dreigeschossiger Satteldachbau im Habitus des 18. Jh. erhalten und entsprechend in den OG mit Sprossenfenstern mit Klappläden und stark profiliertem Traufgesims gestaltet; im Inneren ist der Tiefkeller des Vorgängerbaus erhalten; erstmals erwähnt 1460 mit kleineren Veränderungen bis ins 19./20. Jh. u.a. gut integrierter Ladeneinbau ins EG.

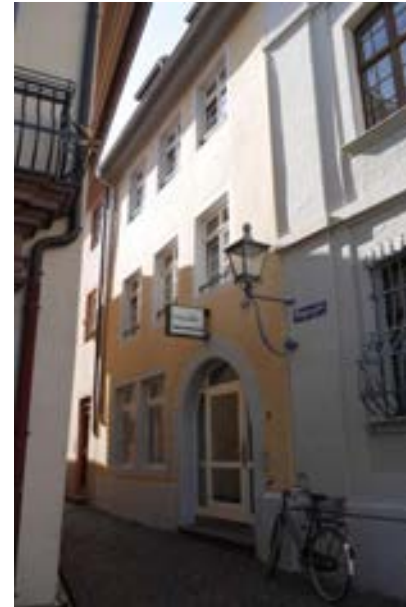
Schusterstraße 27, Münsterplatz 32

Wohn- und Geschäftshaus, Haus zum Löffelberg

Sachgesamtheit bestehend aus Wohn- und Geschäftshaus an der Schusterstraße, teilweise überbautem Innenhof und Rückgebäude am Präsenzgässle; das Rückgebäude (Bild), ein dreigeschossiger Satteldachbau mit Gaupen und schlichter, dreiachsiger Putzfassade mit seitlich liegendem Rundbogentor und Doppelfenster. In diesem Gebäude, das einst Kaufmann Ludwig Stutz gehörte, befand sich zwischen 1864 und 1869 der Betsaal der jüdischen Gemeinde.

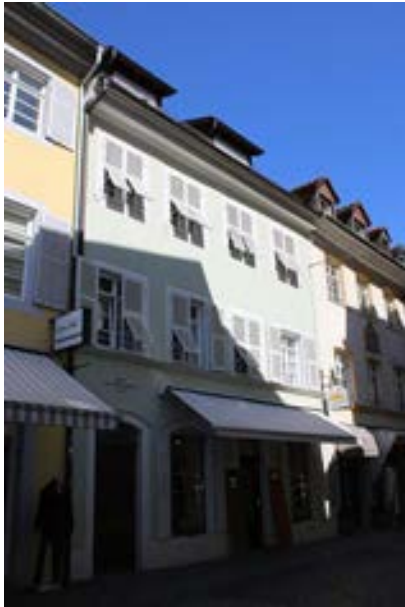
Schusterstraße 29, Münsterplatz 34

Wohn- und Geschäftshaus, Haus zum weißen Monen

Wohn- und Geschäftshaus mit Rückgebäude sowie zwei Verbindungsgebäuden, die einen Innenhof umschließen; das Vorderhaus (Bild), ein dreigeschossiger Satteldachbau im Habitus des 18./19. Jh. mit segmentbogigen EG-Öffnungen, regelmäßig gereihten Fenstern mit Sprossenteilung und Klappläden sowie kräftigem Traufgesims; der zweigeschossige Tiefkeller (1235/36 dendro) erhalten; das Gebäude erstmals erwähnt 1386 mit baulichen Veränderungen u.a. des 17. Jh. (Dachstuhl) und des 19. Jh. Der Laden gut integriert.

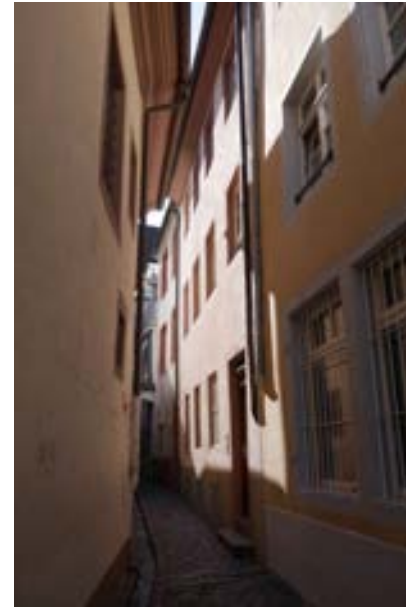
Schusterstraße 29, Münsterplatz 34

Wohn- und Geschäftshaus, Haus zum weißen Monen

Wohn- und Geschäftshaus mit Rückgebäude sowie zwei schmalen Verbindungsgebäuden, die zusammen einen Innenhof umgeben; das Rückgebäude zum Präsenzgässle (Bild), ein dreigeschossiger Satteldachbau mit schlichter, vierachsiger Putzfassade und seitlich liegendem Eingang.

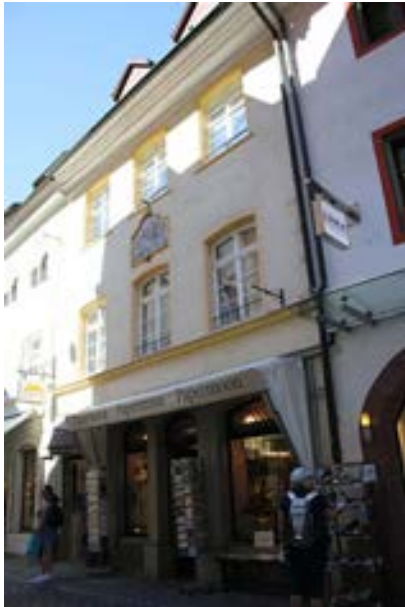
Schusterstraße 31

Wohn- und Geschäftshaus, Haus zur Nessel

Sachgesamtheit aus Wohn- und Geschäftshaus mit tlw. überbautem Innenhof und dreigeschossigem Rückgebäude am Präsenzgässle; das Vorderhaus, ein dreigeschossiger Satteldachbau mit segmentbogigen Öffnungen und kräftigem Traufgesims; über dem 1. OG Fassadenbild "Grablege des hl. Nepomuk"; der zweigeschossige Tiefkeller aus dem 12./13. Jh. stammend; das Gebäude erstmals 1460 erwähnt; im 16./17. Jh. baulich erweitert (Laubengang, Keller); im Inneren Stuckdecken erhalten; ab 1735 Nutzung durch Metzgerei.

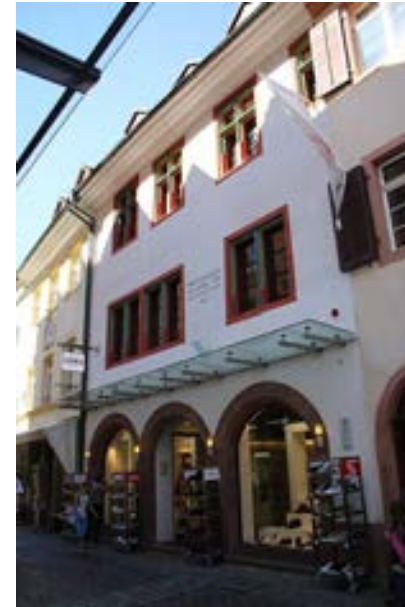
Schusterstraße 33

Wohnhaus und Laden / zu den drei goldenen Schwanen

Sachgesamtheit aus Wohn- und Geschäftshaus, Hof und Rückgebäude; das Vorderhaus, ein dreigeschossiger Satteldachbau mit rückwärtigem Treppenturm mit steinerner Wendeltreppe; die Fassade im EG durch drei Rundbögen geöffnet bzw. in den OG abgefaste Steingewändefenster liegend; die Decken des vom Hof her erschlossenen Tiefkellers und des EG datieren in das Jahr 1220 (dendro), womit es sich hier um den bisher ältesten bekannten Profanbau Freiburgs handelt; dieser 1460 als "Haus zur Hexe" erwähnt.

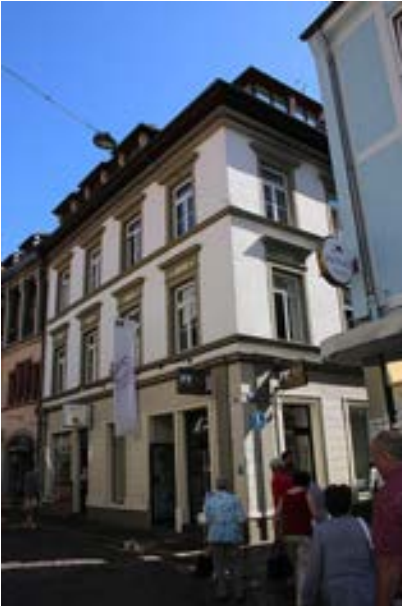
Schusterstraße 34

Wohn- und Geschäftshaus, Haus zum Eckart

An der Einmündung der Augustinergasse stehendes dreigeschossiges Eckgebäude; plastisch durchgebildete Fassade mit vier Achsen zur Schusterstraße, kräftigen Stockwerksgesimsen und architektonischen Fensterrahmen unter Betonung des Hauptgeschosses; an der Seitengasse zwei qualitätvolle Eingangstüren liegend; das oberste Geschoss um 1890 aufgestockt und die Fassade damals neu gestaltet; im Kern aus zwei bereits im Mittelalter zusammengefassten Gebäude bestehend; moderner Dachausbau.

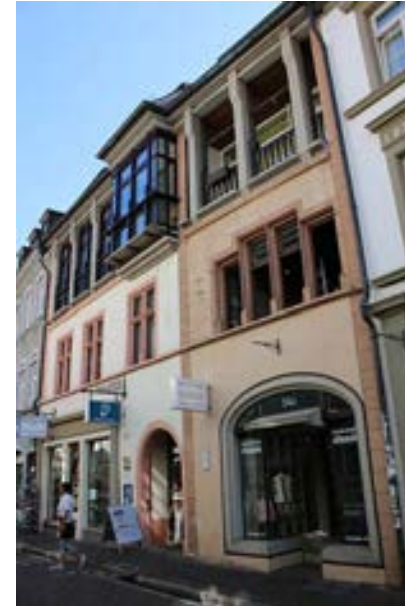
Schusterstraße 34a, 36

Wohn- und Geschäftshaus, Haus zur Rebe

Aus zwei Hausteilen bestehender, dreigeschossiger Satteldachbau; im EG und 1. OG mit abgefasten Steingewandfenstern versehen (Rund- bzw. Segmentbogenöffnungen sowie Kreuz- bzw. Gruppenfenster); reiche Innenausstattung des 16. Jh. erhalten, u.a. eine ornamental bemalte Bohlenwand (EG) und ornamental-figürliche Ausmalungen im 1. OG; die Holzkonstruktion des Tiefkellers datiert 1270 (dendro), 1294 Tagungsort des Grafengerichts, im 20. Jh. Aufstockung und Dachumbau, tlw. Umbau Ladenlokal.

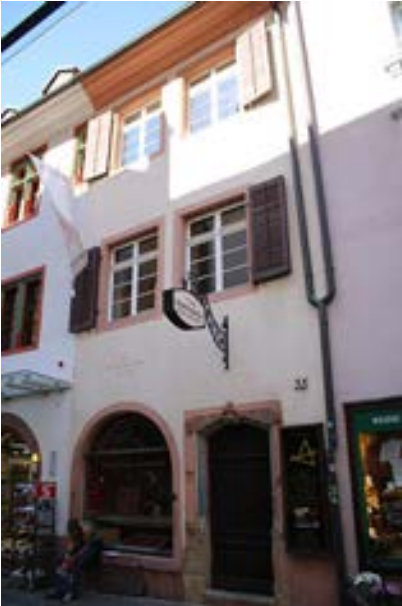
Schusterstraße 35

Wohn- und Geschäftshaus, Haus zur kleinen Meise

Schmaler Satteldachbau mit zweiachsiger Putzfassade mit Sandsteinrahmungen; das EG qualitativ gestaltet mit Rundbogenfenster und mit Masken und Löwenköpfen verziertem, spätgotischem Portalgewände; das Schaufenster und das Türblatt 18. Jh./19. Jh.; im EG u.a. die spätgotische Balkendecke erhalten; das Gebäude erstmals erwähnt 1556 und bis ins 19. Jh. hinein leicht verändert, u.a. Einbau neuer Sprossenfenster.

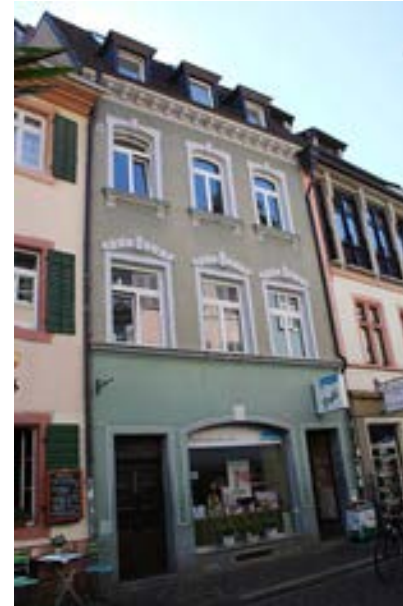
Schusterstraße 38

Wohn- und Geschäftshaus, Haus zum Angelberg

Sachgesamtheit bestehend aus Wohn- und Geschäftshaus, Hof, Galerie und Hintergebäude; das Vorderhaus, dreigeschossig mit Satteldach mit jüngeren Gaupen; die symmetrisch gestaltete Putzfassade im Habitus der Zeit um 1890 erhalten mit regelmäßiger Achsenreihung, großer Segmentbogenöffnung im EG, Fensterrahmungen mit Keilstein und abschließendem Konsolfries; im Inneren, neben dem zweigeschossigen Tiefkeller, auch Stuckdecken des 18. Jh. erhalten; erstmals erwähnt 1460; 1890 um ein Stockwerk erhöht.

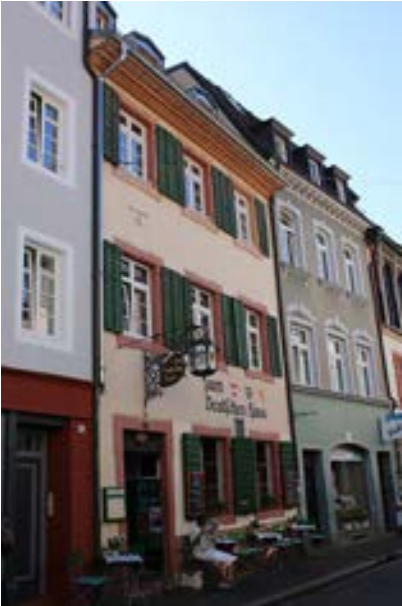
Schusterstraße 40

Wohn- und Geschäftshaus, Haus zum Spihlhof

Sachgesamtheit bestehend aus Wohn- und Geschäftshaus, Rückgebäuden und teilweise überbautem Hof; das Vorderhaus, ein dreigeschossiger Satteldachbau mit barocker Putzfassade mit regelmäßig angeordneten Fenstern mit geohrten Sandsteingewänden, Klappläden und Sprossenteilung bzw. kräftig profiliertem Traufgesims; über der Eingangstür bez. 1779; das Gebäude erstmals erwähnt 1386, der Tiefkeller allerdings älter; an der Hofseite gekehltes Gewände des 16. Jh. erhalten. Der Wirtshausausleger um 1900; Fenster und Gaupen erneuert.

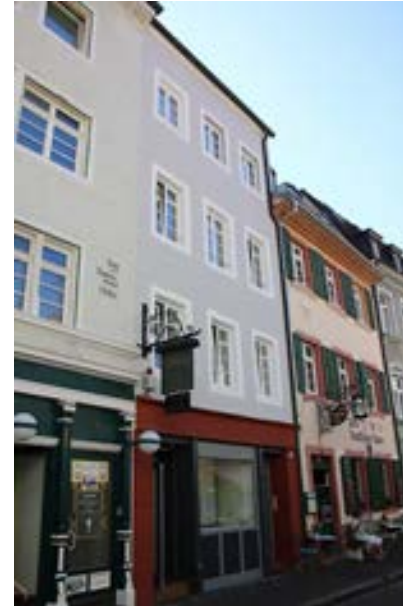
Schusterstraße 42

Wohn- und Geschäftshaus, u.a. Haus zum Kesselberg

Das sog. Haus zum Kesselberg bzw. Haus zum Schuh, ein viergeschossiges Wohn- und Geschäftshaus unter Satteldach; schmale, dreiachsige Putzfassade mit modernen Ladeneinbau im EG und regelmäßig gereihten Fensterachsen in den OG; die schlichten Rahmungen im 1. und 2. OG abgefast, das 3. OG später aufgesetzt; im Inneren zweigeschossiger, vom Hof her erschlossener Tiefkeller liegend, der nachträglich nach hinten erweitert wurde (16. Jh.); das Gebäude erstm. erw. 1386; 14.-19. Jh. mit späteren Überformungen (u.a. Laden, Fenster).

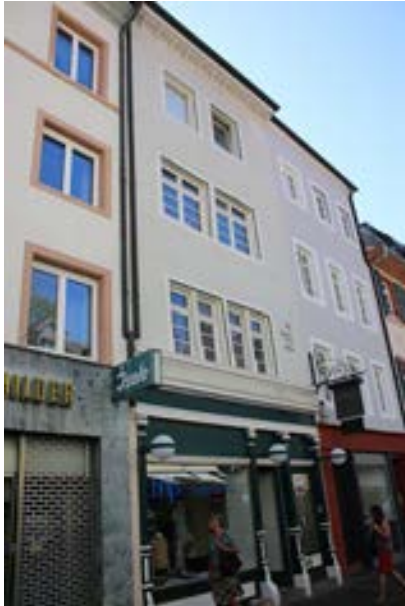
Schusterstraße 44

Wohn- und Geschäftshaus, Haus zum Brombeerstrauch

Sachgesamtheit bestehend aus Wohn- und Geschäftshaus, Galerie, Rückgebäude und Hof; das Vorderhaus viergeschossig unter Satteldach; im EG Ladeneinbau der Zeit um 1900 mit schlanken, gusseisernen Pilastern und hölzernen Rahmungen; die verputzte Obergeschossfassade zweiachsig und im 1. und 2. OG mit Fenstern mit Steingewänderrahmungen versehen, deren Mittelstützen Voluten besetzte Anläufe aufweisen; erstm. erw. 1386; der Tiefkeller älter; im 16. Jh. Erweiterung; um 1900 Neugestaltung und wohl auch Aufstockung.

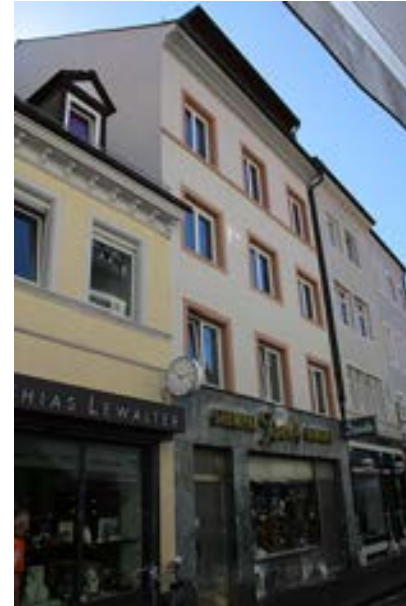
Schusterstraße 46

Wohn- und Geschäftshaus, Haus zum Greifen

Viergeschossiger, dreiachsiger Satteldachbau; im EG Ladeneinbau der frühen 1970er Jahre mit Steinplattenverkleidung und charakteristischem Schriftzug; darüber nachträglich vereinfachte Putzfassade mit farblich abgesetzten Gewänden, Gurtgesims und Traufgesims mit Klötzchenfries; hochmittelalterlicher, zweigeschossiger Tiefkeller (vom Hof erschlossen) mit oktogonaler Holzstütze erhalten; das Gebäude erstm. erwähnt 1460, danach wiederholt leicht verändert bzw. erweitert, u.a. im 16. Jh. und Mitte des 20. Jh.

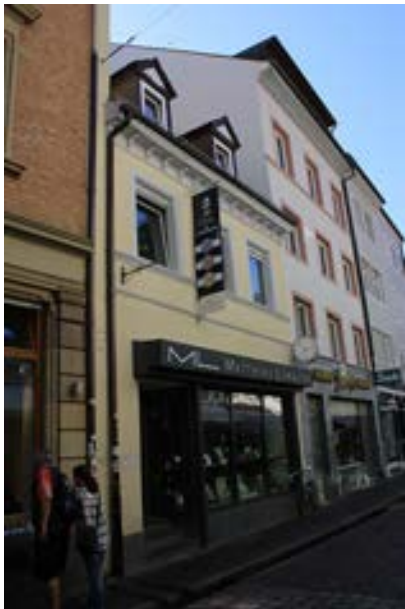
Schusterstraße 48

Wohn- und Geschäftshaus, Haus zum roten Rad

Zweigeschossiger, dreiachsiger Satteldachbau mit Gaupen; die Fassade trotz Ladeneinbau weitgehend im Habitus des 19. Jh. erhalten mit Konsolen verziertem Traufgesims und Rechteckfenstern über durchlaufendem Sohlbankgesims; der hochmittelalterliche Keller im 16. Jh. nach hinten erweitert; erstmals erwähnt 1460 mit baulichen Veränderungen bis ins 19. Jahrhundert; zudem nachträglich Ladeneinbau (1980er/1990er Jahre) und Einbau neuer Fenster u.a.

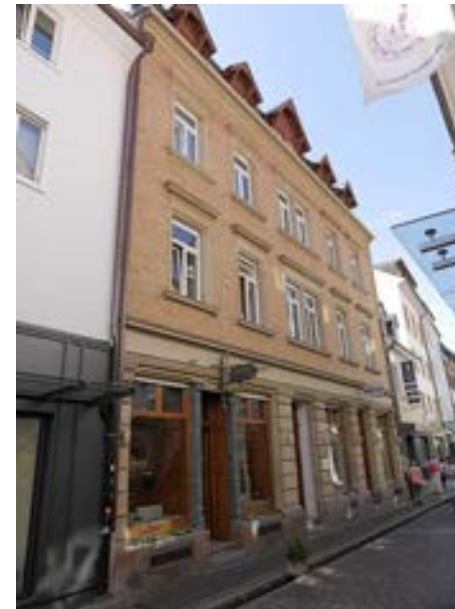
Schusterstraße 50

Wohn- und Geschäftshaus

Traufseitbau unter Satteldach mit hölzernen Gaupen (19. Jh.); die qualitativ ausgeführte Fassade symmetrisch in fünf Achsen gegliedert bzw. die beiden mittleren Fenster eine Doppelachse ausbildend; plastisch gestaltetes EG mit Bandrustika, schlanken gusseisernen Pilastern und profiliertem Gurtgesims; die OG-Fassade mit sandfarbigem Klinker verkleidet und mit architektonischen Rahmungen mit geraden Sohlbankgesimsen und Verdachungen aus Sandstein versehen; abschließend Konsolfries; um 1900 mit älterem Kern.

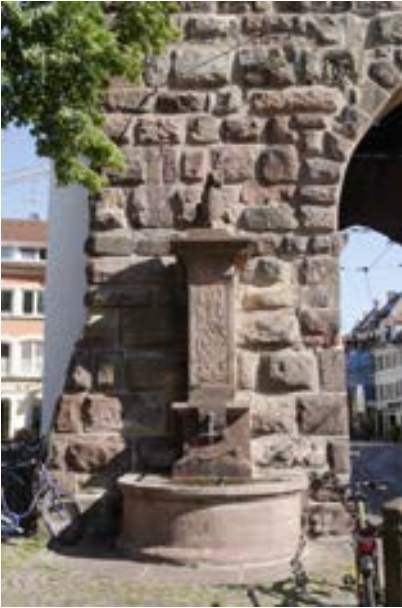
Schwabentorplatz

Brunnen

An der Außenseite des Schwabentors aufgestellter Brunnen aus rotem Sandstein mit halbrunder Schale und einem auf dem Stock sitzenden Löwen als Schildhalter; errichtet 1902 im Zuge der Umgestaltung des Schwabentores durch Carl Schäfer.

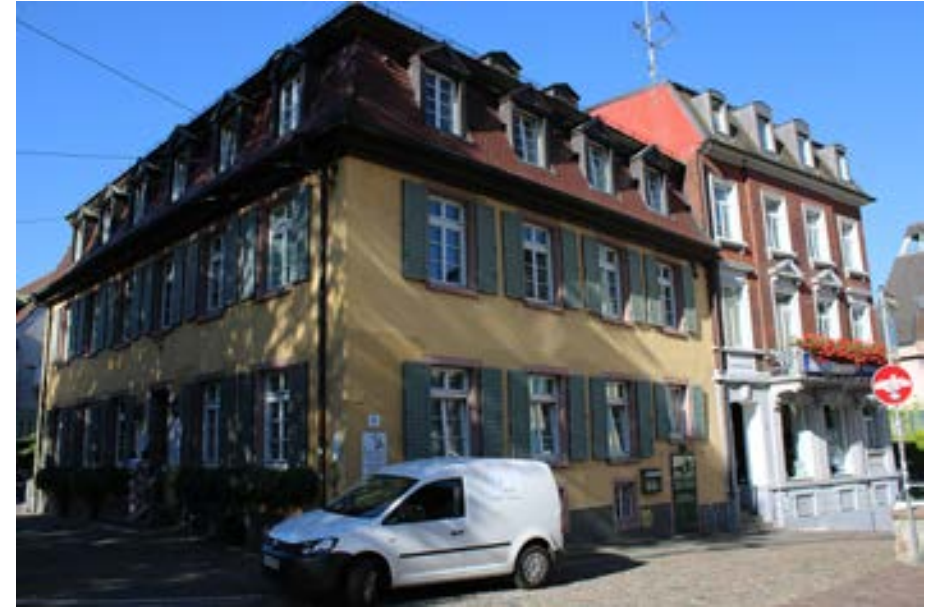
Schwabentorplatz 06

Wohn- und Geschäftshaus

An der Einmündung zur Gerberau stehender zweigeschossiger Mansarddachbau; die zum Schwabentorplatz ausgerichtete, verputzte Hauptfassade durch mittig liegenden Hauseingang und hochrechteckige Fenster mit Sandsteinrahmungen und Klappläden symmetrisch gegliedert und zum Dach hin durch kräftiges Traufgesims abgeschlossen; um 1830 im Zuge der frühgründerzeitlichen Stadterweiterung errichtet und seit damals wenig verändert (u.a. Einbau neuer Sprossenfenster, neue Dachdeckung).
